외관조사망도 번호
B27_원형제3교_56(80K746~80K753)

호남고속선 원형제3교_56(80.746~80.753km, S12-1)

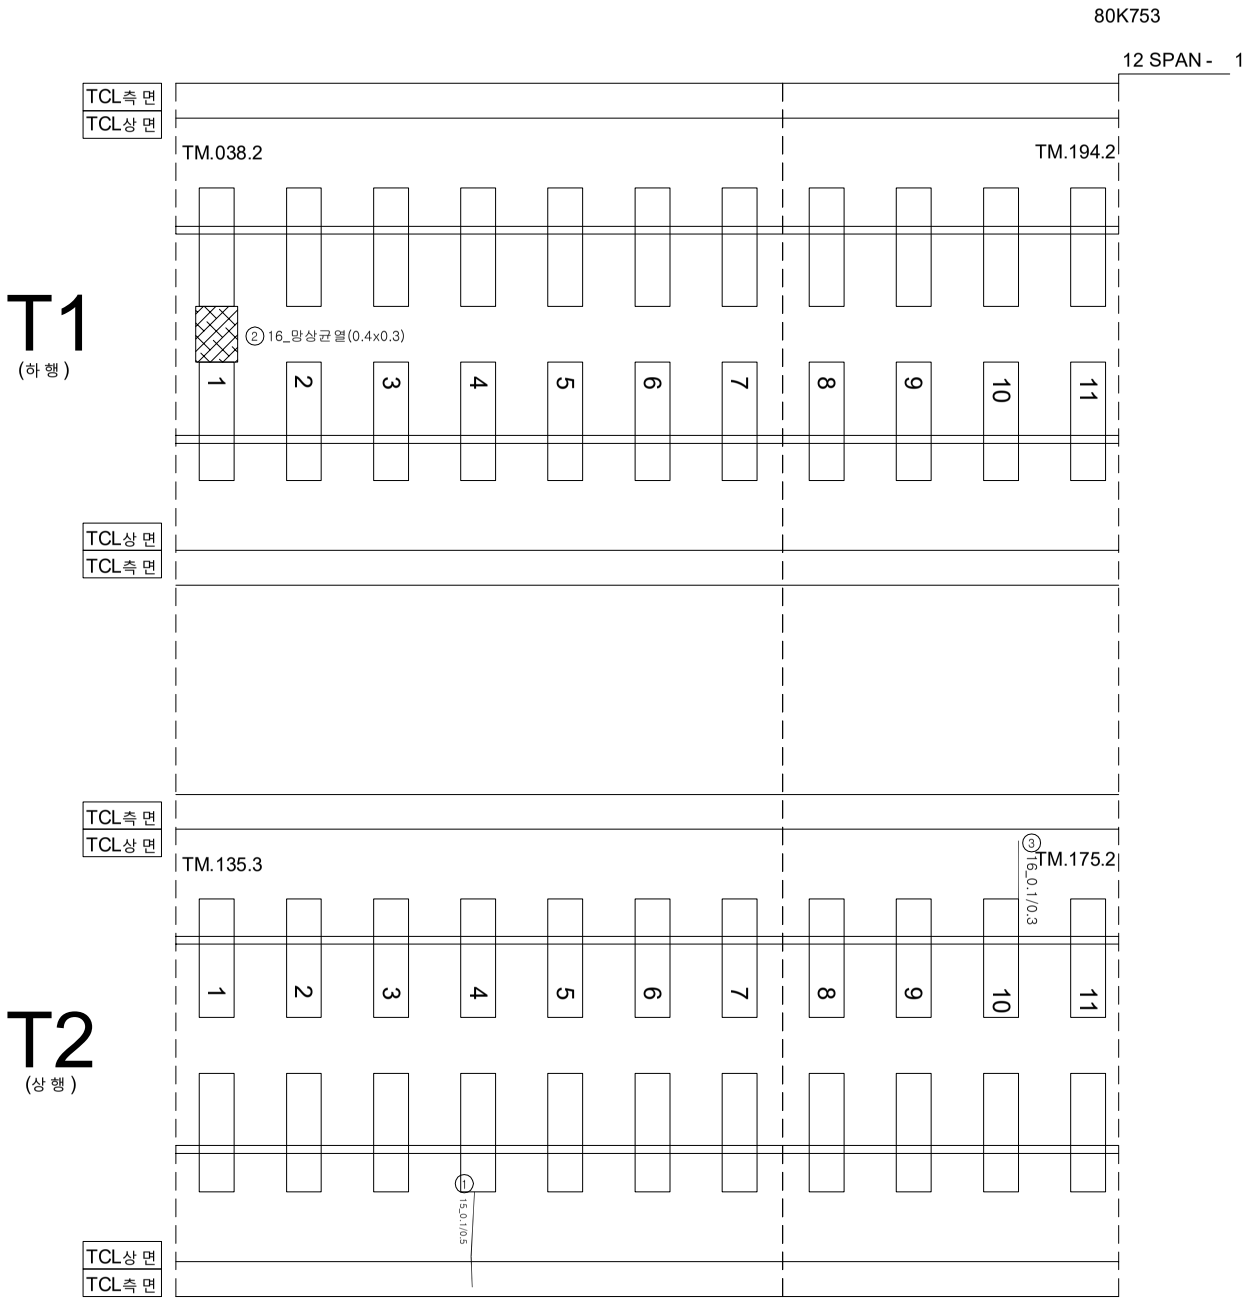
연번	손상	폭		연장		비고	연번	손상	폭		연장		비고
1	균열	0.1	㎜	0.5	m								
2	망상균열	0.4	m	0.3	m								
3	균열	0.1	㎜	0.3	m
