외관조사망도 번호
B27_원형제3교_71(80K851~80K858)

호남고속선 원형제3교_71(80.851~80.858km, S15-1)

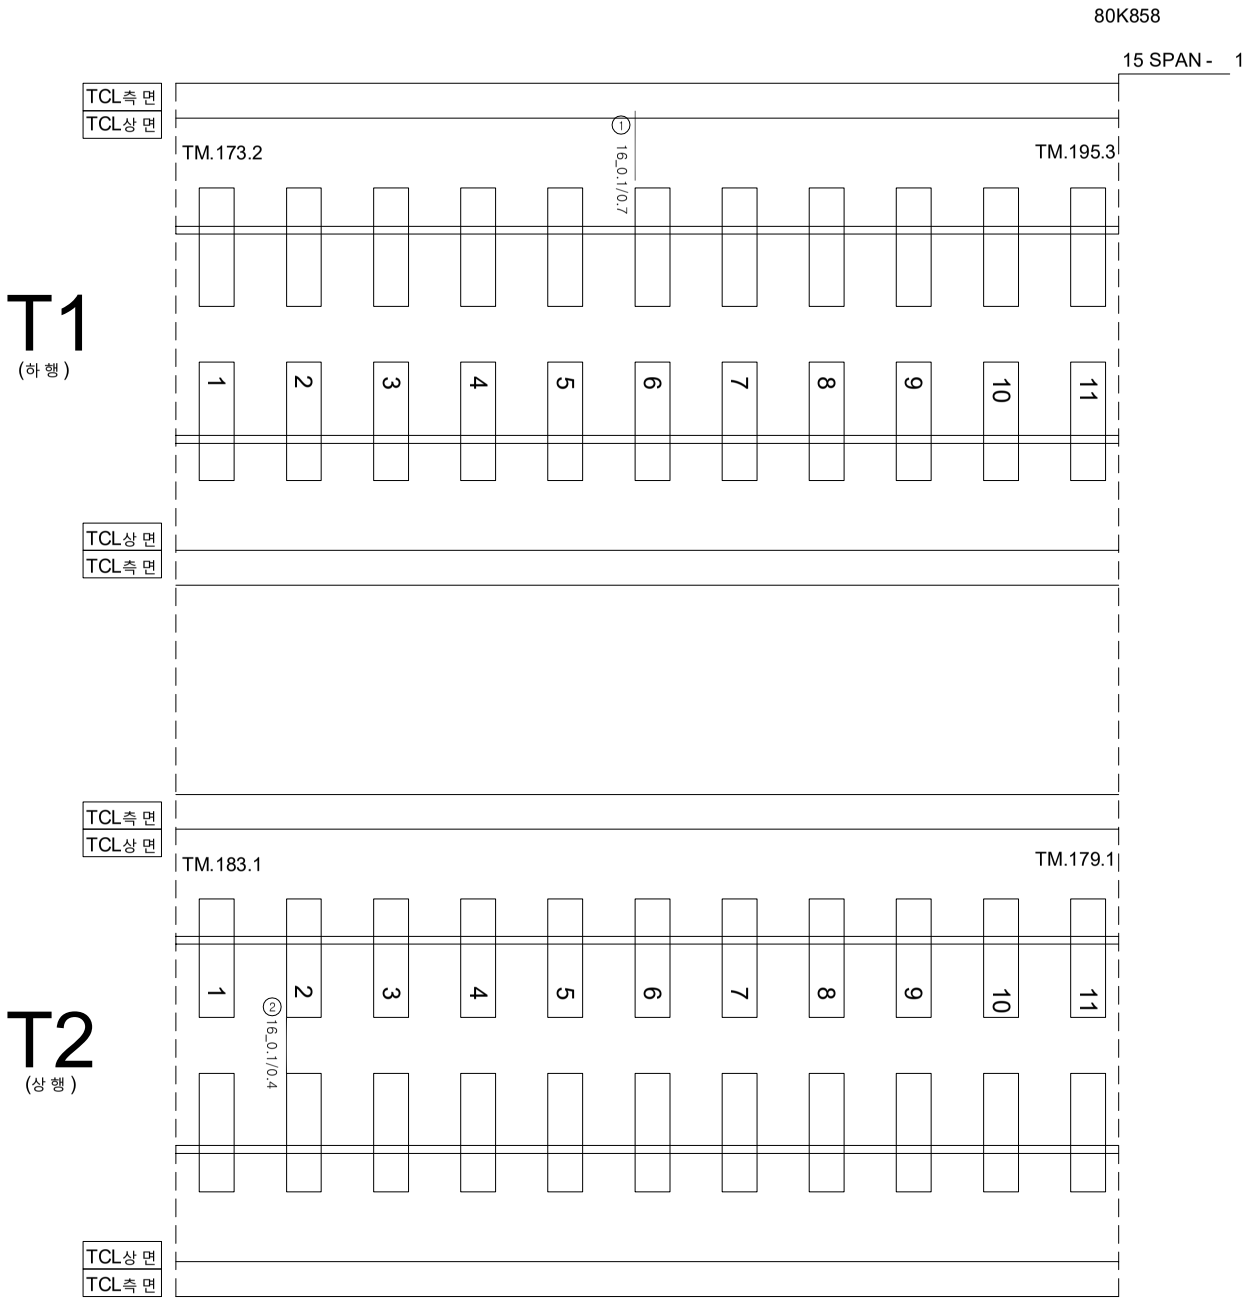
연번	손상	폭		연장		비고	연번	손상	폭		연장		비고
1	균열	0.1	㎜	0.7	m								
2	균열	0.1	㎜	0.4	m
