외관조사망도 번호
B27_원형제3교_75(80K879~80K886)

호남고속선 원형제3교_75(80.879~80.886km, S15-5)

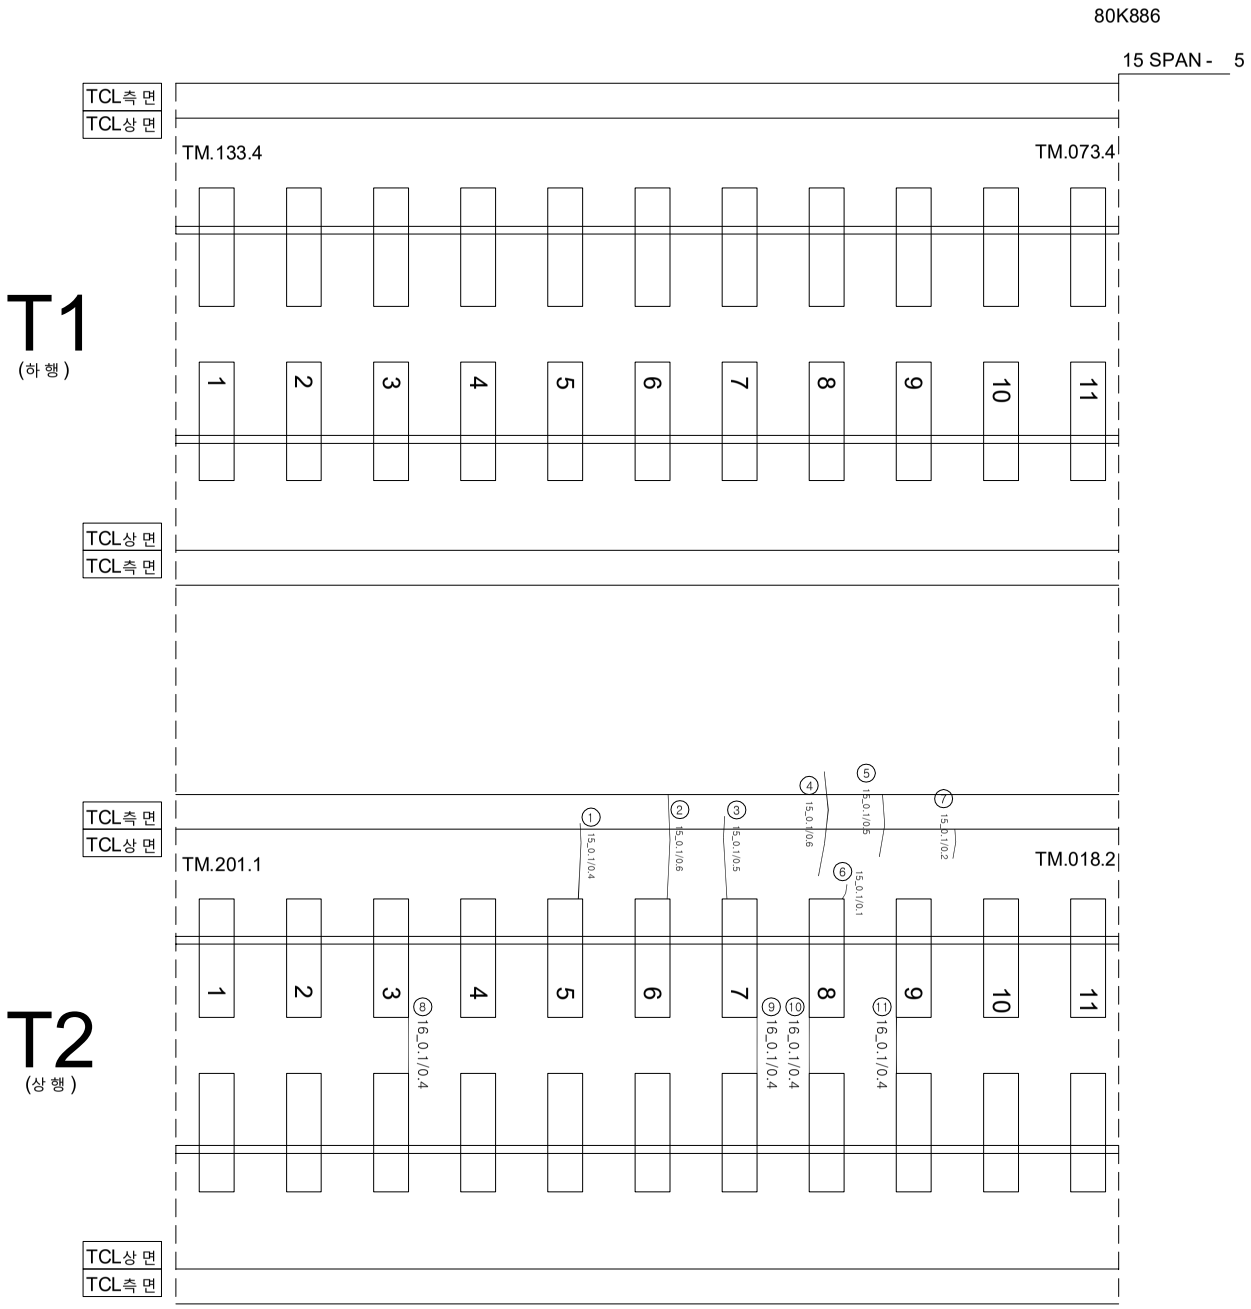
연번	손상	폭		연장		비고	연번	손상	폭		연장		비고
1	균열	0.1	㎜	0.4	m								
2	균열	0.1	㎜	0.6	m								
3	균열	0.1	㎜	0.5	m								
4	균열	0.1	㎜	0.6	m								
5	균열	0.1	㎜	0.5	m								
6	균열	0.1	㎜	0.1	m								
7	균열	0.1	㎜	0.2	m								
8	균열	0.1	㎜	0.4	m								
9	균열	0.1	㎜	0.4	m								
10	균열	0.1	㎜	0.4	m								
11	균열	0.1	㎜	0.4	m
