외관조사망도 번호
B27_원형제3교_79(80K907~80K914)

호남고속선 원형제3교_79(80.907~80.914km, S16-4)

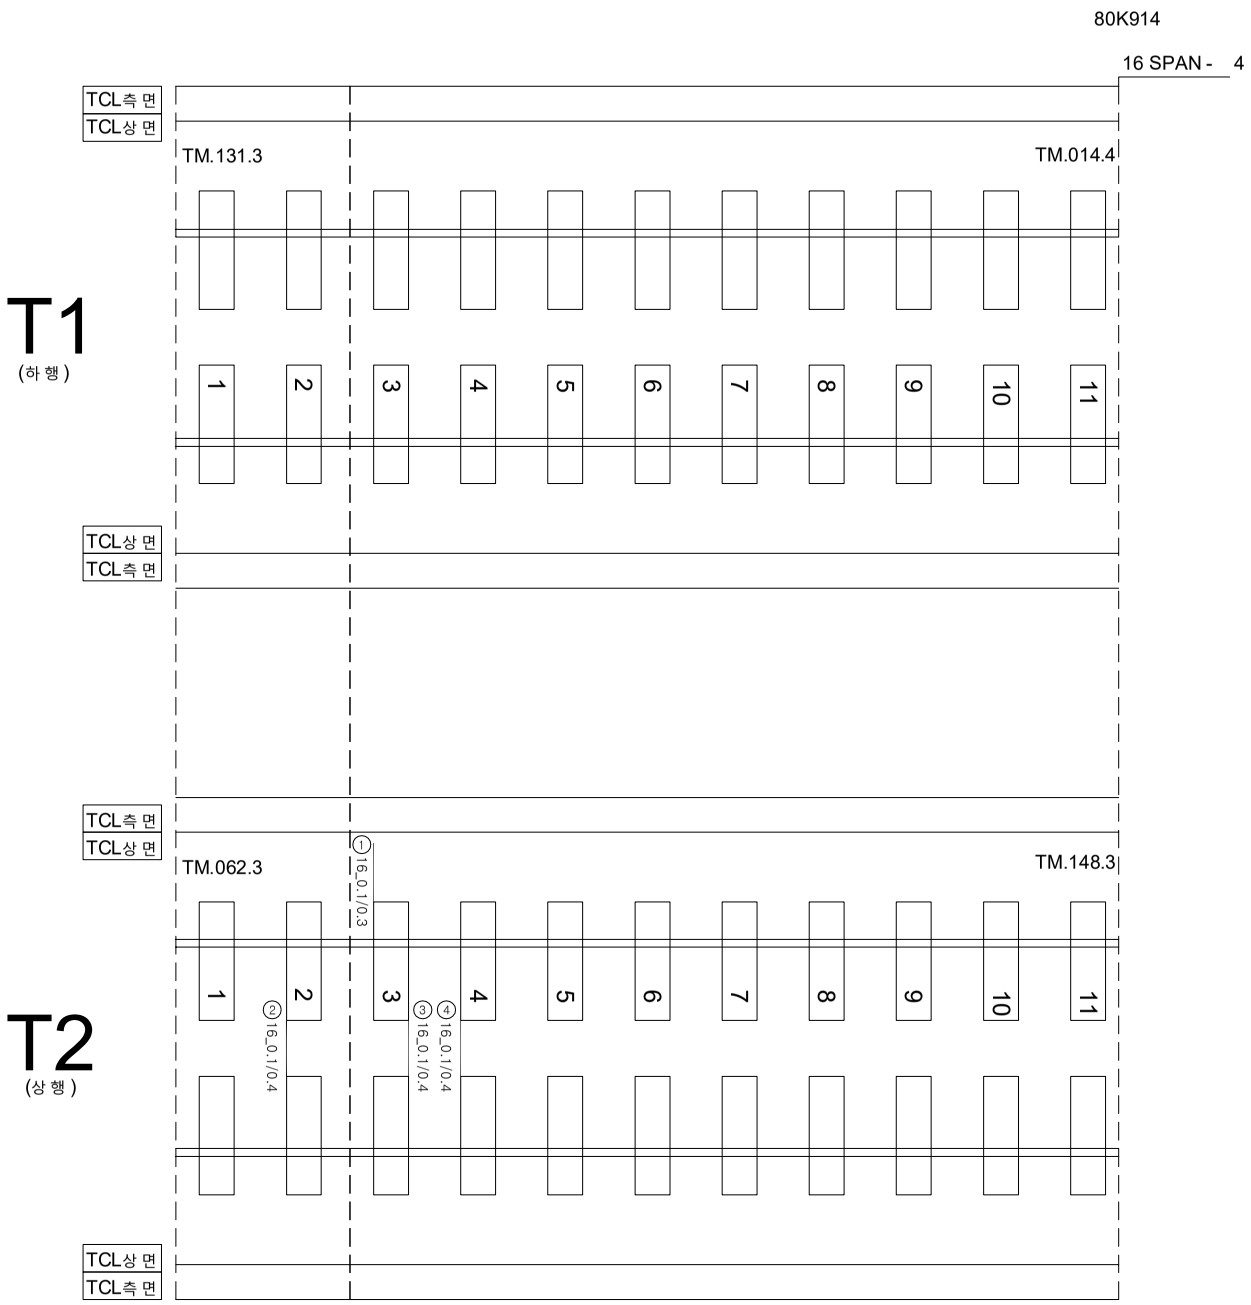
연번	손상	폭		연장		비고	연번	손상	폭		연장		비고
1	균열	0.1	㎜	0.3	m								
2	균열	0.1	㎜	0.4	m								
3	균열	0.1	㎜	0.4	m								
4	균열	0.1	㎜	0.4	m
