11. B36_두월고가

점검 일자	2017. 07.12~2017. 10.25
평균 기온	17.9 ~ 30.5℃

호남고속선 두월고가_1(1 SPAN -1)

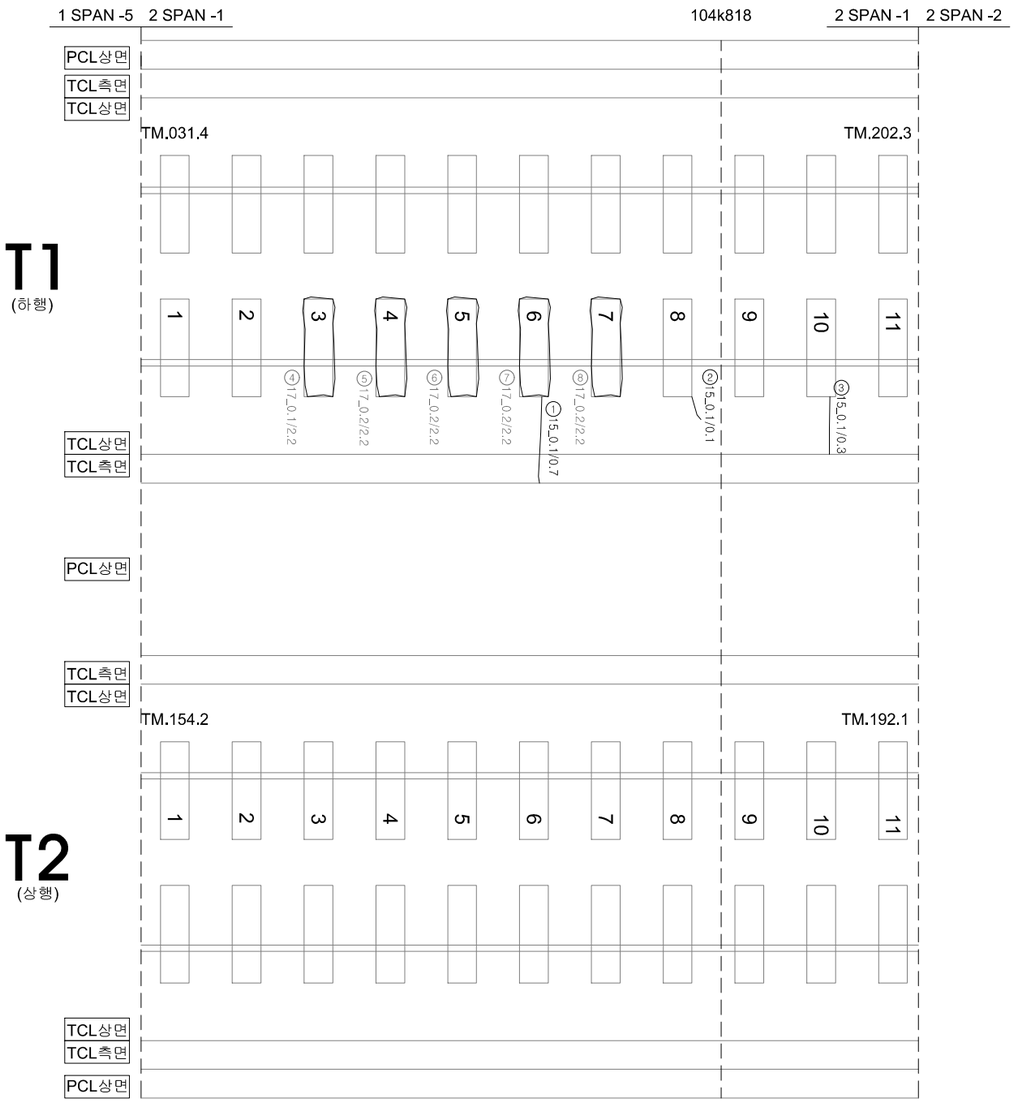
B36_호남고속선 두월고가_6(2 SPAN -1)

연번	손상	폭		연장		비고	연번	손상	폭		연장		비고
1	균열	0.1	㎜	0.7	m								
2	균열	0.1	㎜	0.1	m								
3	균열	0.1	㎜	0.3	m								
4	경계부 균열	0.1	㎜	2.2	m								
5	경계부 균열	0.2	㎜	2.2	m								
6	경계부 균열	0.2	㎜	2.2	m								
7	경계부 균열	0.2	㎜	2.2	m								
8	경계부 균열	0.2	㎜	2.2	m

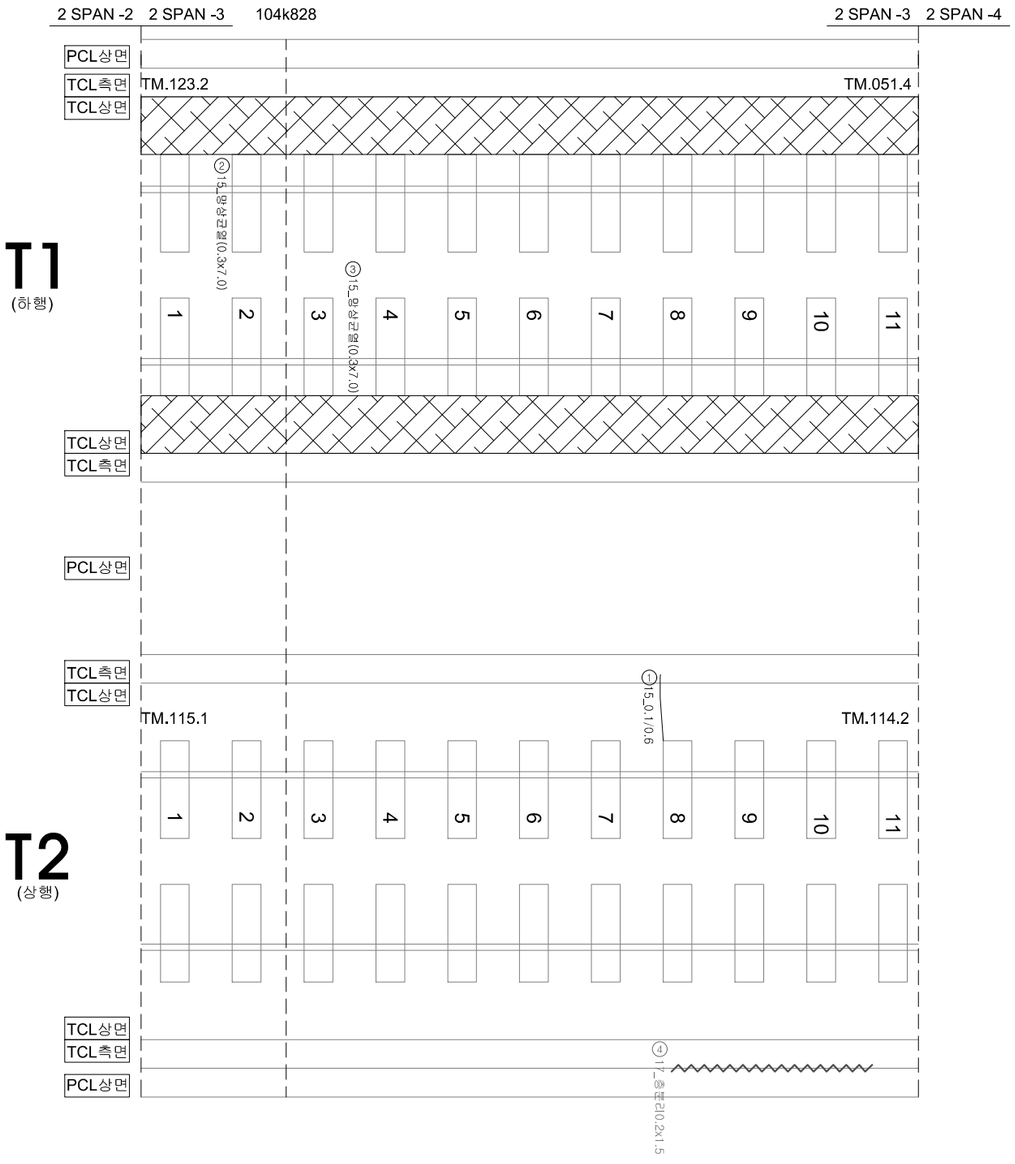
B36_호남고속선 두월고가_8(2 SPAN -3)

연번	손상	폭		연장		비고	연번	손상	폭		연장		비고
1	균열	0.1	㎜	0.6	m								
2	망상균열	0.3	m	0.7	m								
3	망상균열	0.3	m	0.7	m								
4	층분리			1.5	m

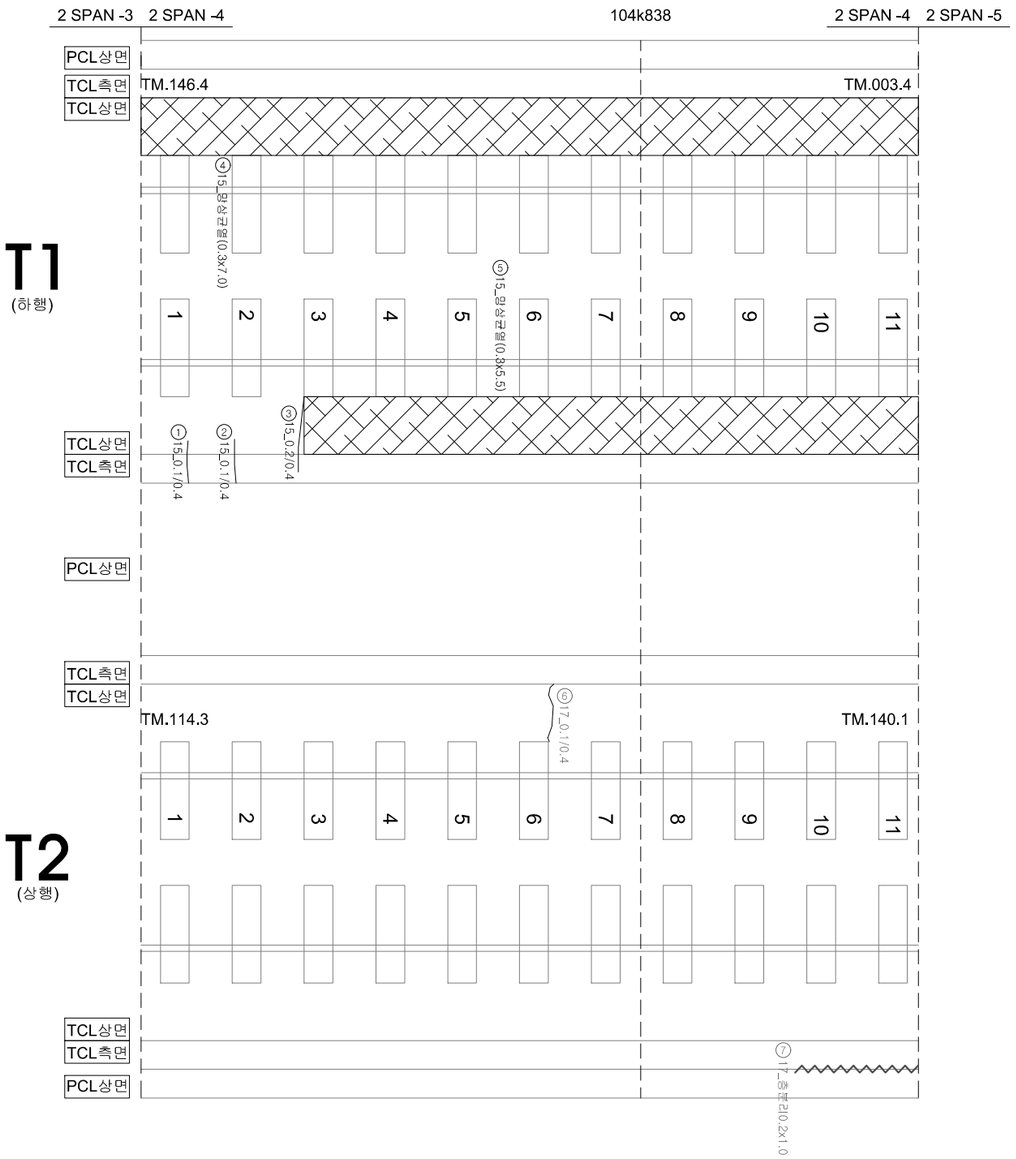
B36_호남고속선 두월고가_9(2 SPAN -4)

연번	손상	폭		연장		비고	연번	손상	폭		연장		비고
1	균열	0.1	㎜	0.4	m								
2	균열	0.1	㎜	0.4	m								
3	균열	0.2	㎜	0.4	m								
4	망상균열	0.3	m	7.0	m								
5	망상균열	0.3	m	5.5	m								
6	균열	0.1	㎜	0.4	m								
7	층분리			1.0	m

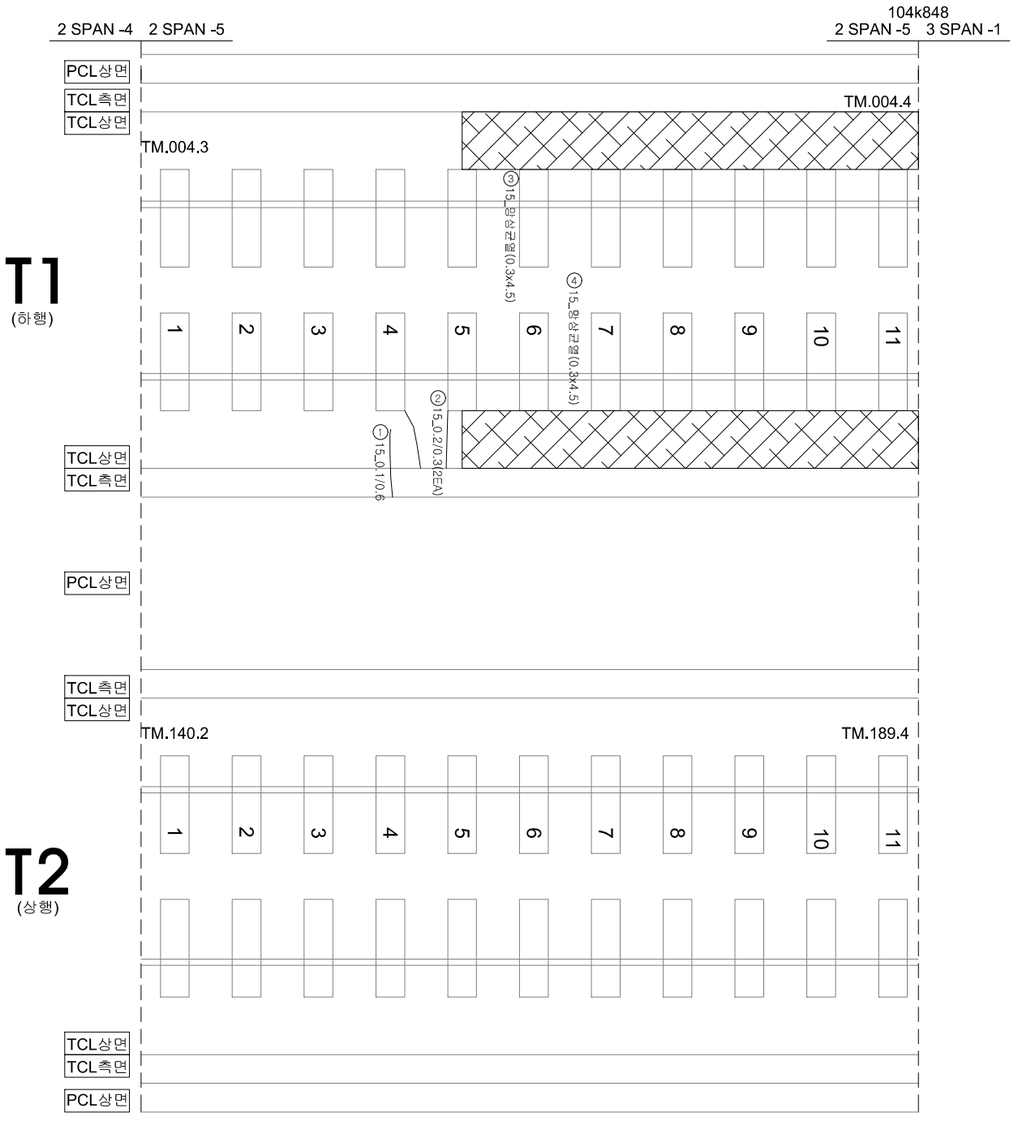
B36_호남고속선 두월고가_10(2 SPAN -5)

연번	손상	폭		연장		비고	연번	손상	폭		연장		비고
1	균열	0.1	㎜	0.6	m								
2	균열	0.2	㎜	0.3	m								
3	망상균열	0.3	m	4.5	m								
4	망상균열	0.3	m	4.5	m

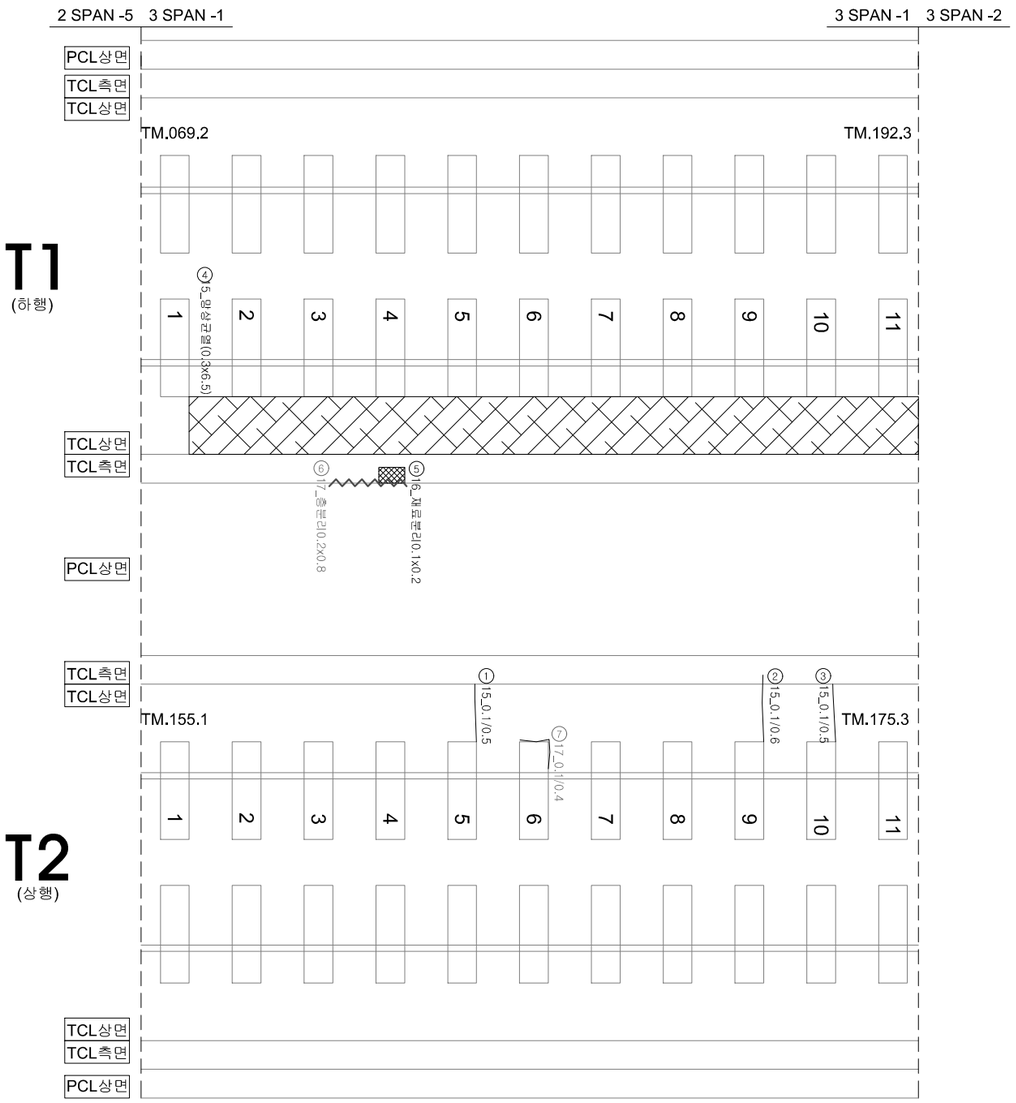
B36_호남고속선 두월고가_11(3 SPAN -1)

연번	손상	폭		연장		비고	연번	손상	폭		연장		비고
1	균열	0.1	㎜	0.5	m								
2	균열	0.1	㎜	0.6	m								
3	균열	0.1	㎜	0.5	m								
4	망상균열	0.3	m	6.5	m								
5	재료분리	0.1	m	0.2	m								
6	층분리			0.8	m								
7	경계부 균열	0.1	㎜	0.4	m

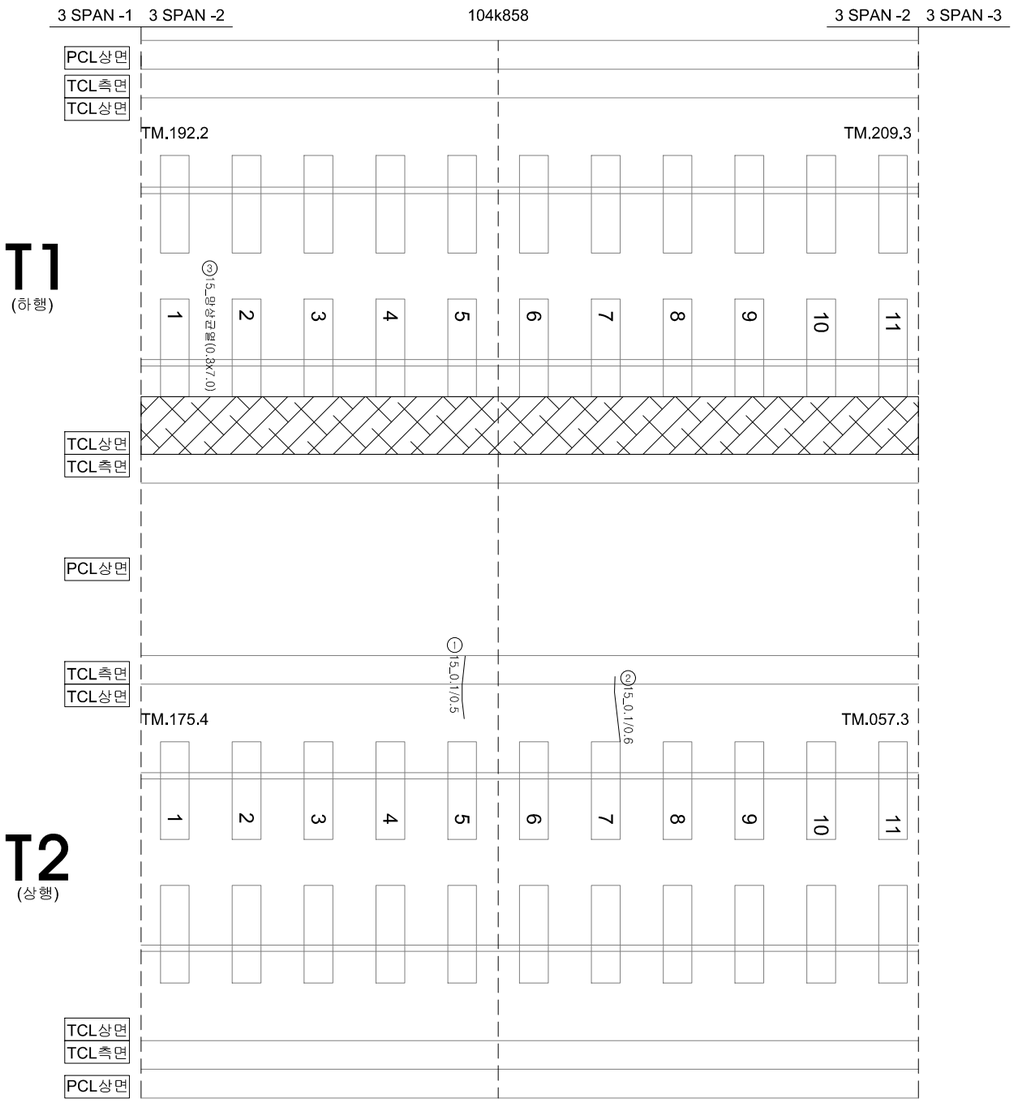
B36_호남고속선 두월고가_12(3 SPAN -2)

연번	손상	폭		연장		비고	연번	손상	폭		연장		비고
1	균열	0.1	mm	0.5	m								
2	균열	0.1	mm	0.6	m								
3	망상균열	0.3	m	7.0	m

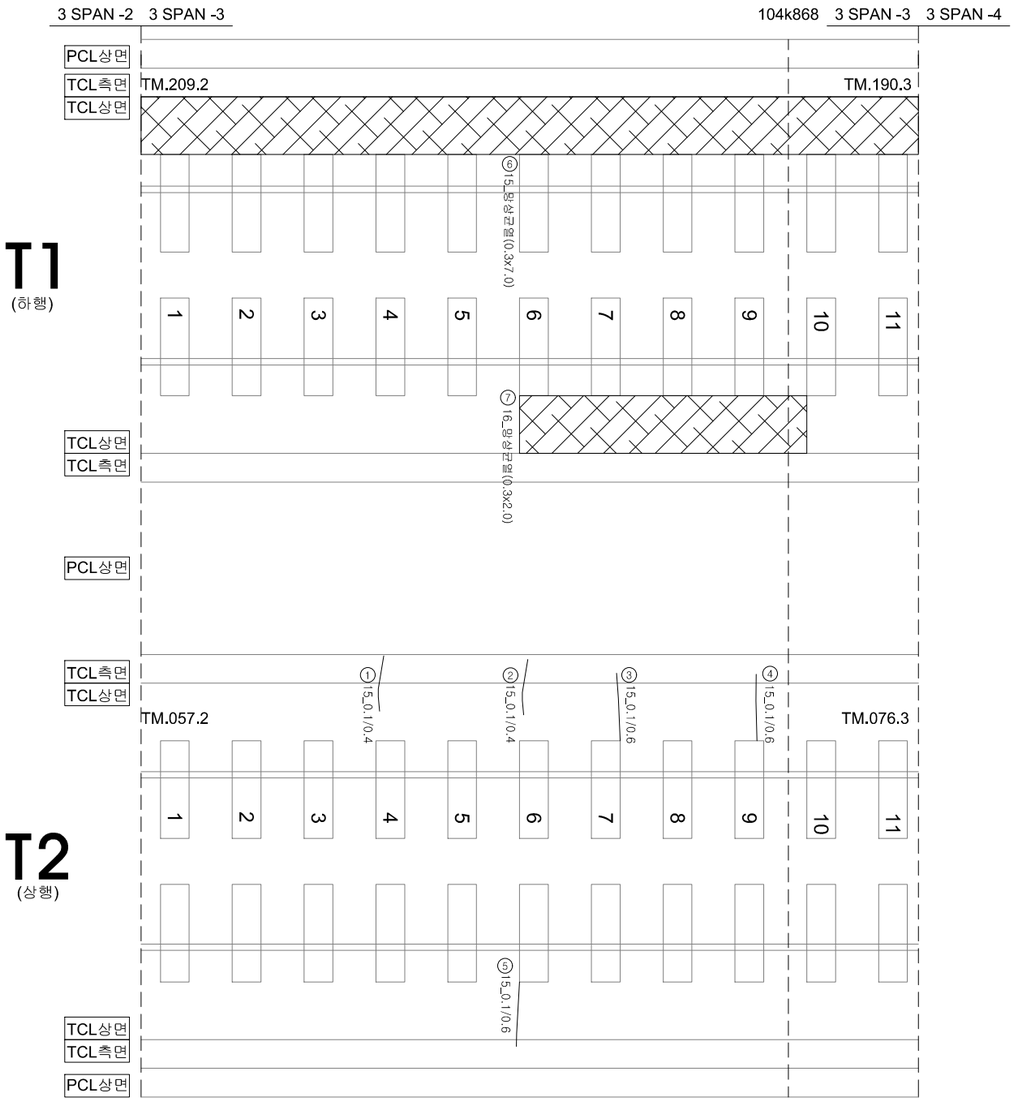
외관조사망도 번호
B36_호남고속선 두월고가_13(3 SPAN -3)

연번	손상	폭		연장		비고	연번	손상	폭		연장		비고
1	균열	0.1	㎜	0.4	m								
2	균열	0.1	㎜	0.4	m								
3	균열	0.1	㎜	0.6	m								
4	균열	0.1	㎜	0.6	m								
5	균열	0.1	㎜	0.6	m								
6	망상균열	0.3	m	7.0	m								
7	망상균열	0.3	m	2.0	m

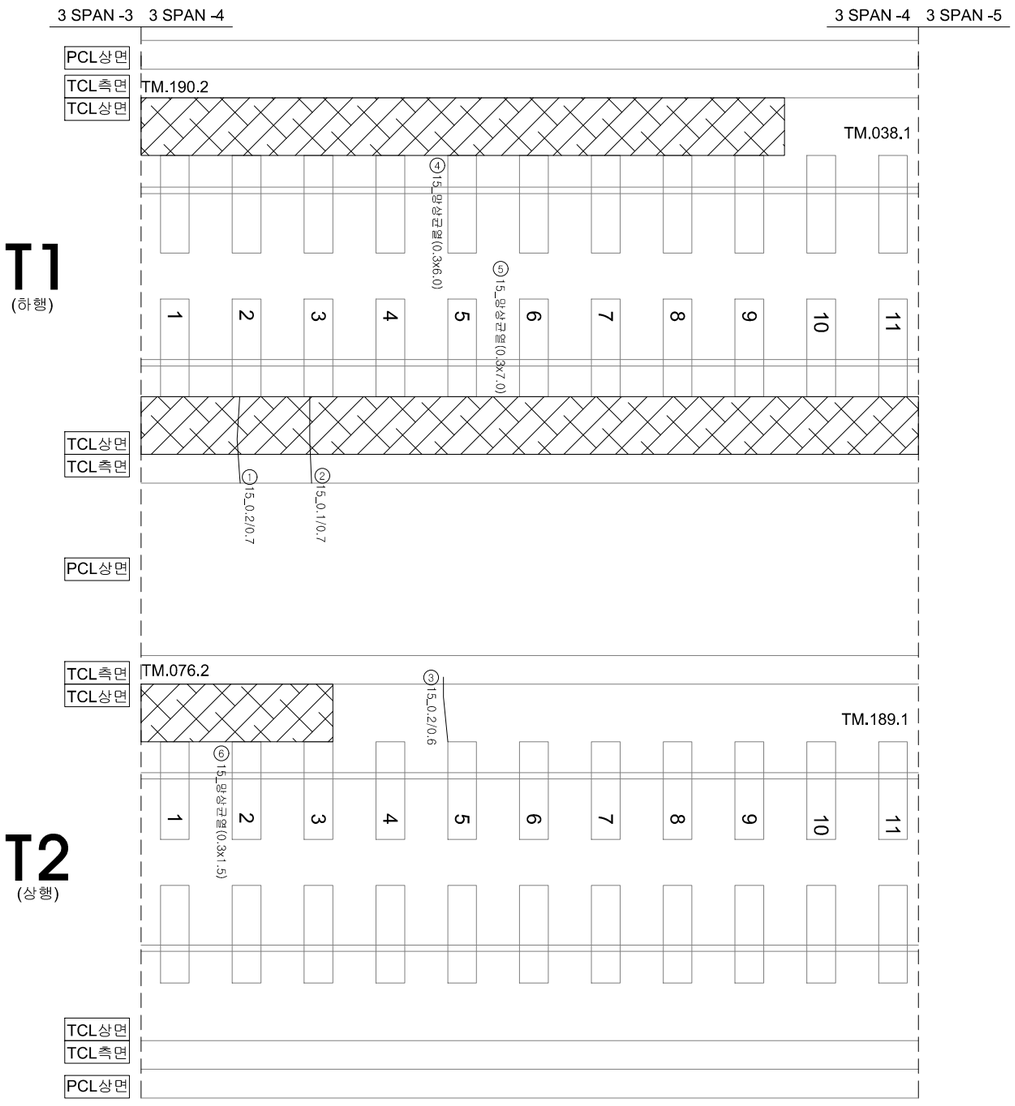
B36_호남고속선 두월고가_14(3 SPAN -4)

연번	손상	폭		연장		비고	연번	손상	폭		연장		비고
1	균열	0.2	㎜	0.7	m								
2	균열	0.1	㎜	0.7	m								
3	균열	0.2	㎜	0.6	m								
4	망상균열	0.3	m	6.0	m								
5	망상균열	0.3	m	7.0	m								
6	망상균열	0.3	m	1.5	m

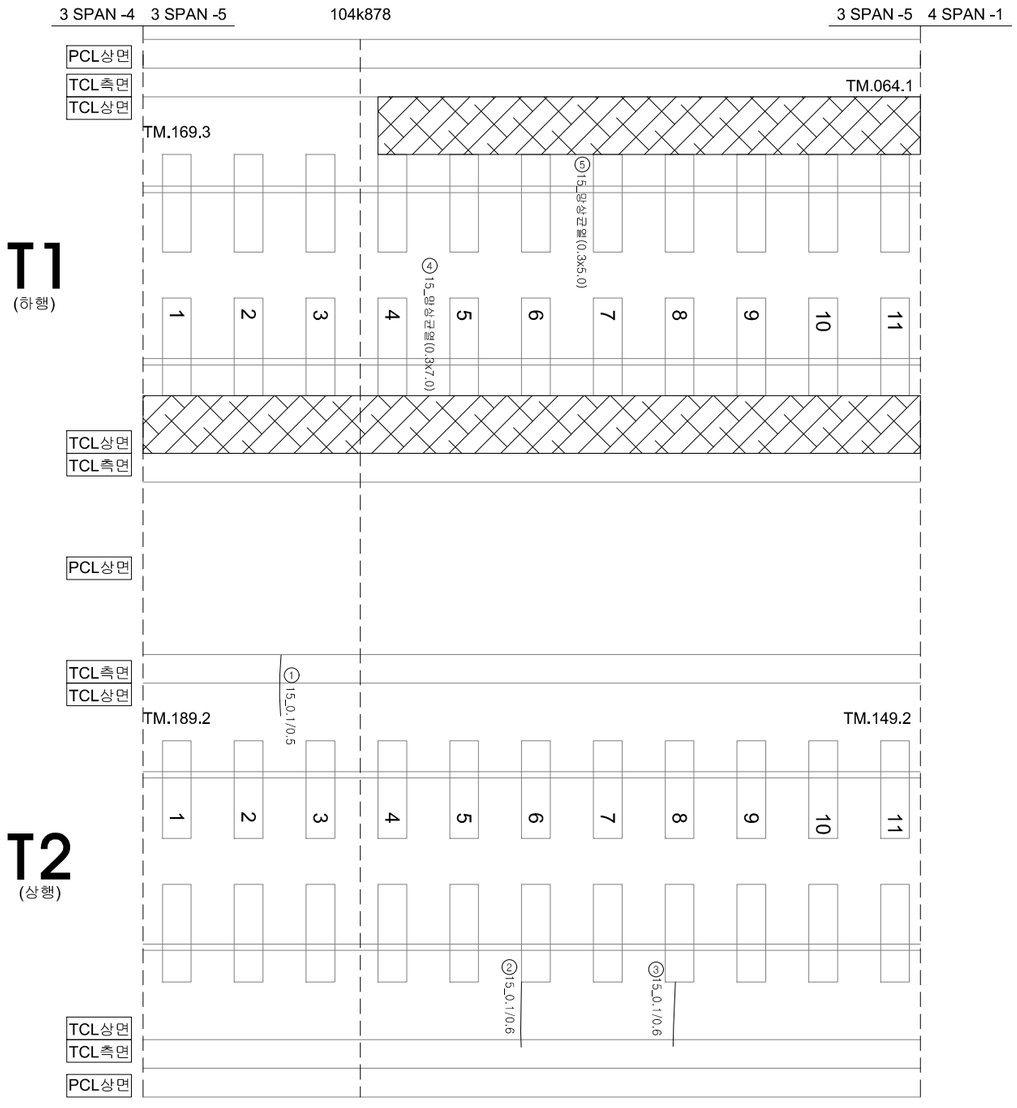
외관조사망도 번호
B36_호남고속선 두월고가_15(3 SPAN -5)

연번	손상	폭		연장		비고	연번	손상	폭		연장		비고
1	균열	0.1	㎜	0.5	m								
2	균열	0.1	㎜	0.6	m								
3	균열	0.1	㎜	0.6	m								
4	망상균열	0.3	m	5.0	m								
5	망상균열	0.3	m	7.0	m

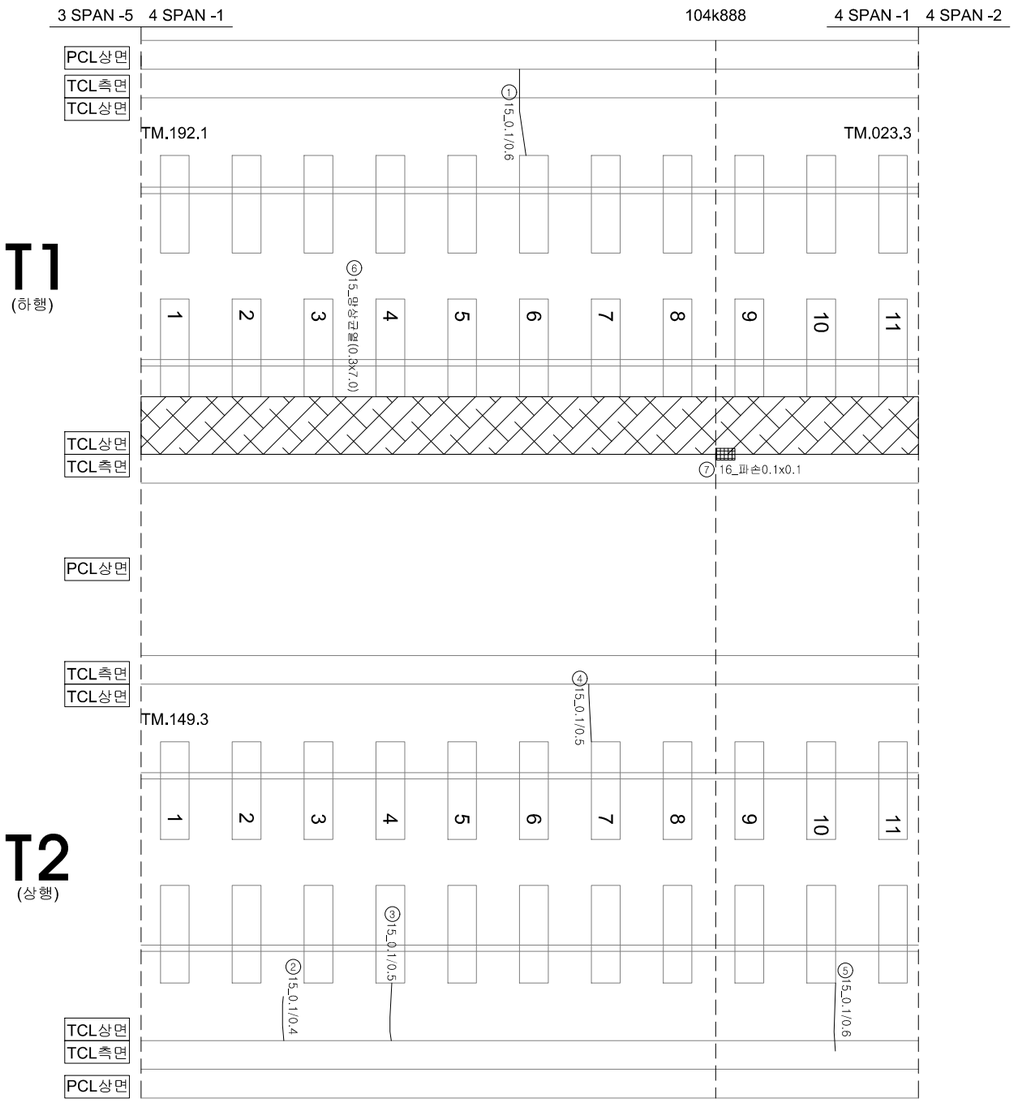
B36_호남고속선 두월고가_16(4 SPAN -1)

연번	손상	폭		연장		비고	연번	손상	폭		연장		비고
1	균열	0.1	㎜	0.6	m								
2	균열	0.1	㎜	0.4	m								
3	균열	0.1	㎜	0.5	m								
4	균열	0.1	㎜	0.5	m								
5	균열	0.1	㎜	0.6	m								
6	망상균열	0.3	m	7.0	m								
7	파손	0.1	m	0.1	m

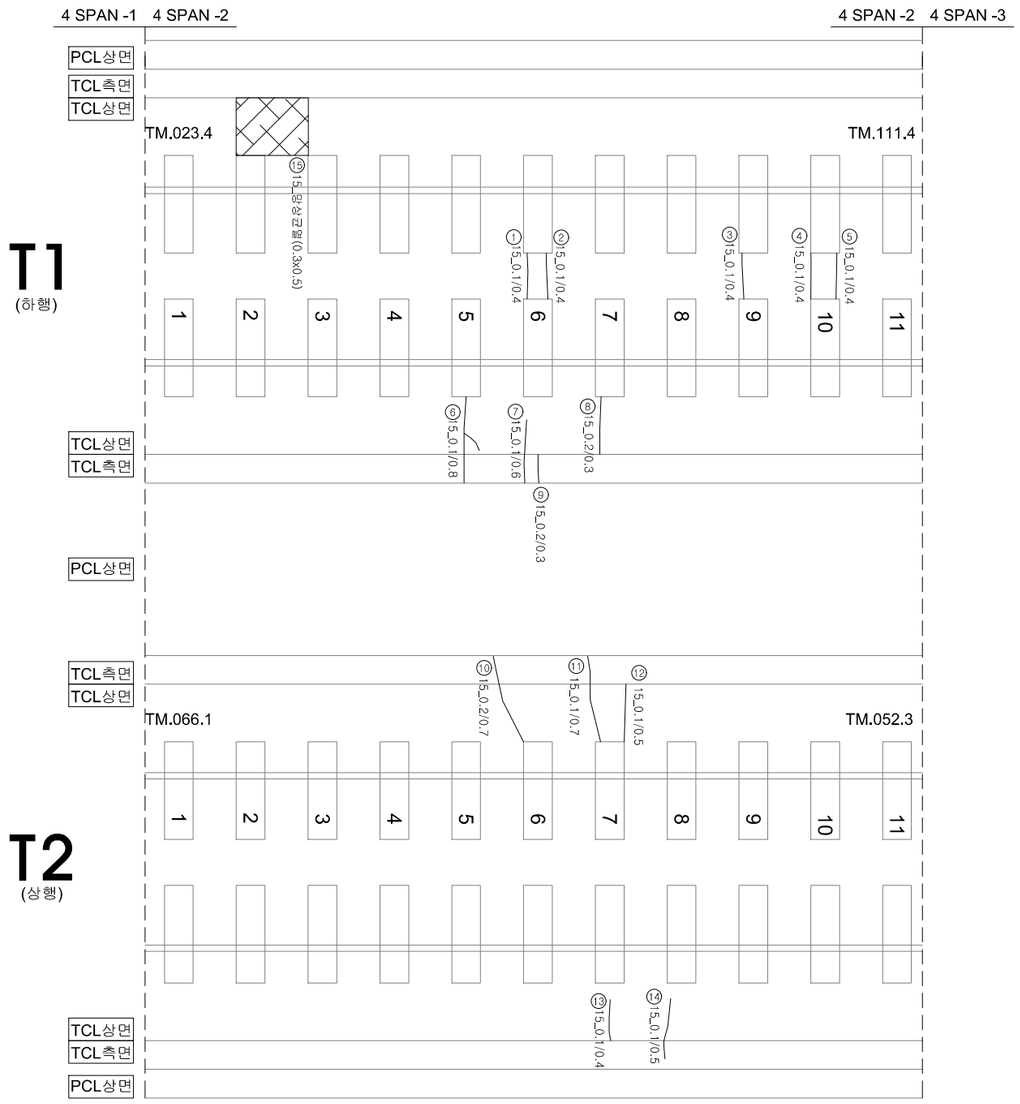
외관조사망도 번호
B36_호남고속선 두월고가_17(4 SPAN -2)

연번	손상	폭		연장		비고	연번	손상	폭		연장		비고
1	균열	0.1	㎜	0.4	m								
2	균열	0.1	㎜	0.4	m								
3	균열	0.1	㎜	0.4	m								
4	균열	0.1	㎜	0.4	m								
5	균열	0.1	㎜	0.4	m								
6	균열	0.1	㎜	0.8	m								
7	균열	0.1	㎜	0.6	m								
8	균열	0.2	㎜	0.3	m								
9	균열	0.2	㎜	0.3	m								
10	균열	0.2	㎜	0.7	m								
11	균열	0.1	㎜	0.7	m								
12	균열	0.1	㎜	0.5	m								
13	균열	0.1	㎜	0.4	m								
14	균열	0.1	㎜	0.5	m								
15	망상균열	0.3	m	0.5	m

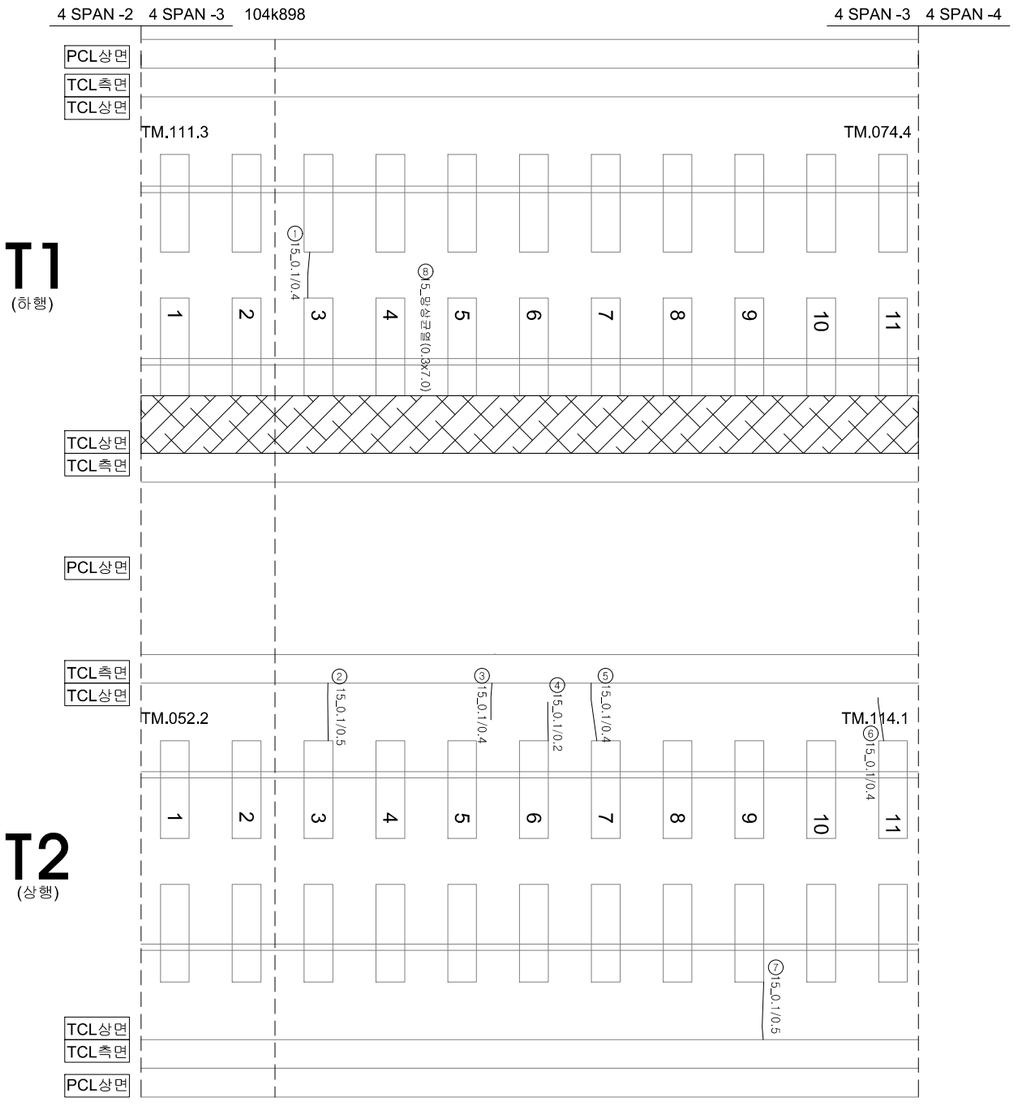
외관조사망도 번호
B36_호남고속선 두월고가_18(4 SPAN -3)

연번	손상	폭		연장		비고	연번	손상	폭		연장		비고
1	균열	0.1	㎜	0.4	m								
2	균열	0.1	㎜	0.5	m								
3	균열	0.1	㎜	0.4	m								
4	균열	0.1	㎜	0.2	m								
5	균열	0.1	㎜	0.4	m								
6	균열	0.1	㎜	0.4	m								
7	균열	0.1	㎜	0.5	m								
8	망상균열	0.3	m	7.0	m

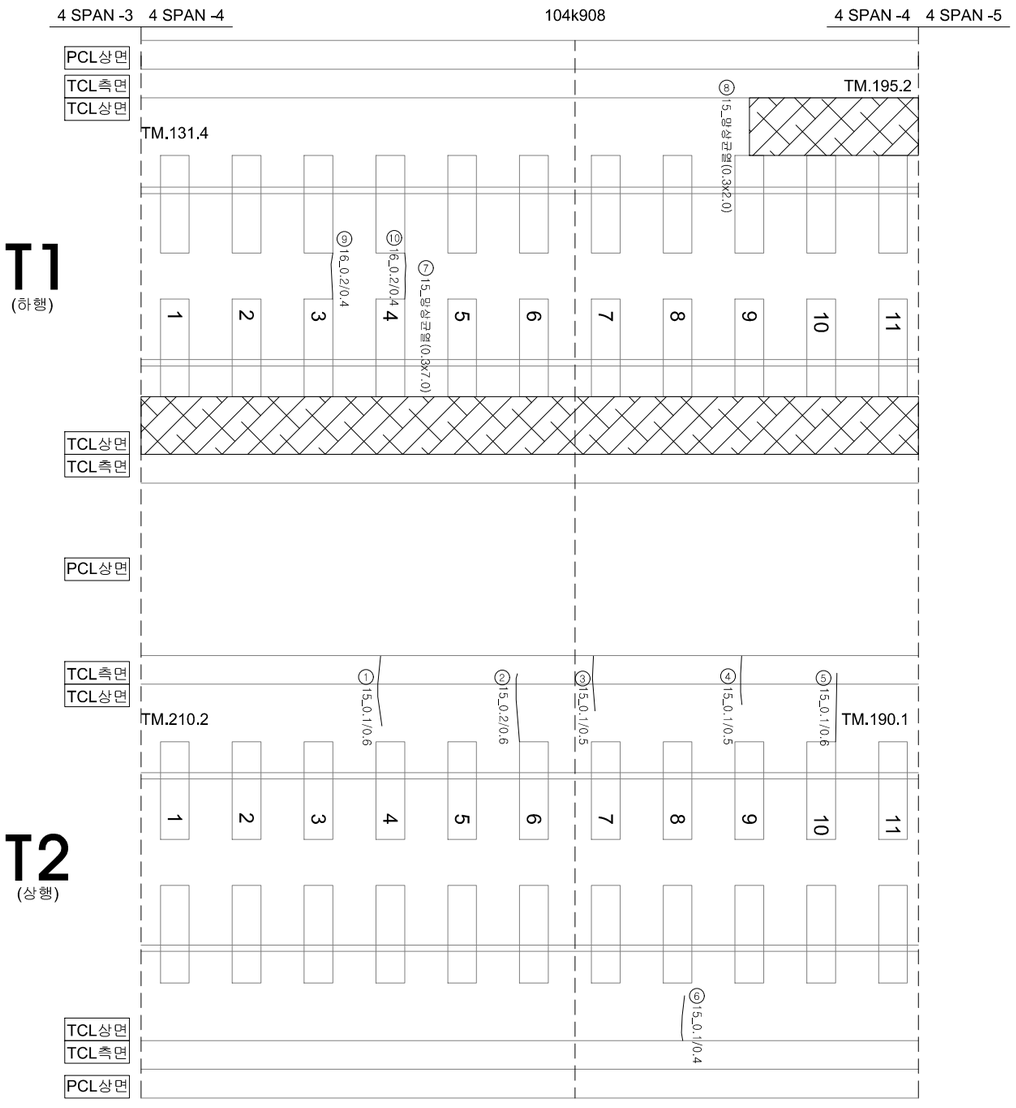
B36_호남고속선 두월고가_19(4 SPAN -4)

연번	손상	폭		연장		비고	연번	손상	폭		연장		비고
1	균열	0.1	㎜	0.6	m								
2	균열	0.2	㎜	0.6	m								
3	균열	0.1	㎜	0.5	m								
4	균열	0.1	㎜	0.5	m								
5	균열	0.1	㎜	0.6	m								
6	균열	0.1	㎜	0.4	m								
7	망상균열	0.3	m	7.0	m								
8	망상균열	0.3	m	2.0	m								
9	균열	0.2	㎜	0.4	m								
10	균열	0.2	㎜	0.4	m

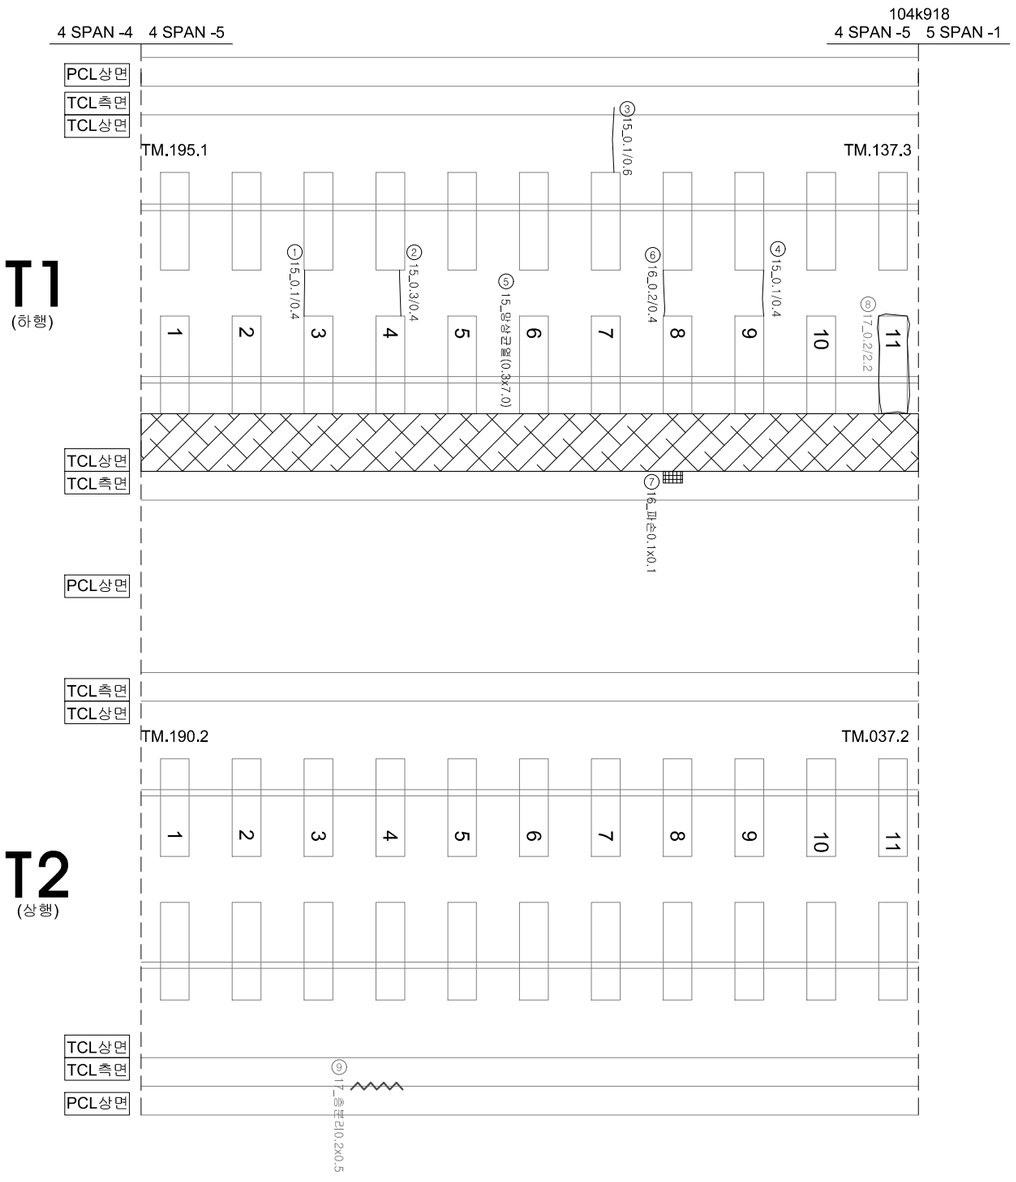
B36_호남고속선 두월고가_20(4 SPAN -5)

연번	손상	폭		연장		비고	연번	손상	폭		연장		비고
1	균열	0.1	㎜	0.4	m								
2	균열	0.3	㎜	0.4	m								
3	균열	0.1	㎜	0.6	m								
4	균열	0.1	㎜	0.4	m								
5	망상균열	0.3	m	7.0	m								
6	균열	0.2	㎜	0.4	m								
7	파손	0.1	m	0.1	m								
8	경계부 균열	0.2	㎜	2.2	m								
9	층분리			0.5	m

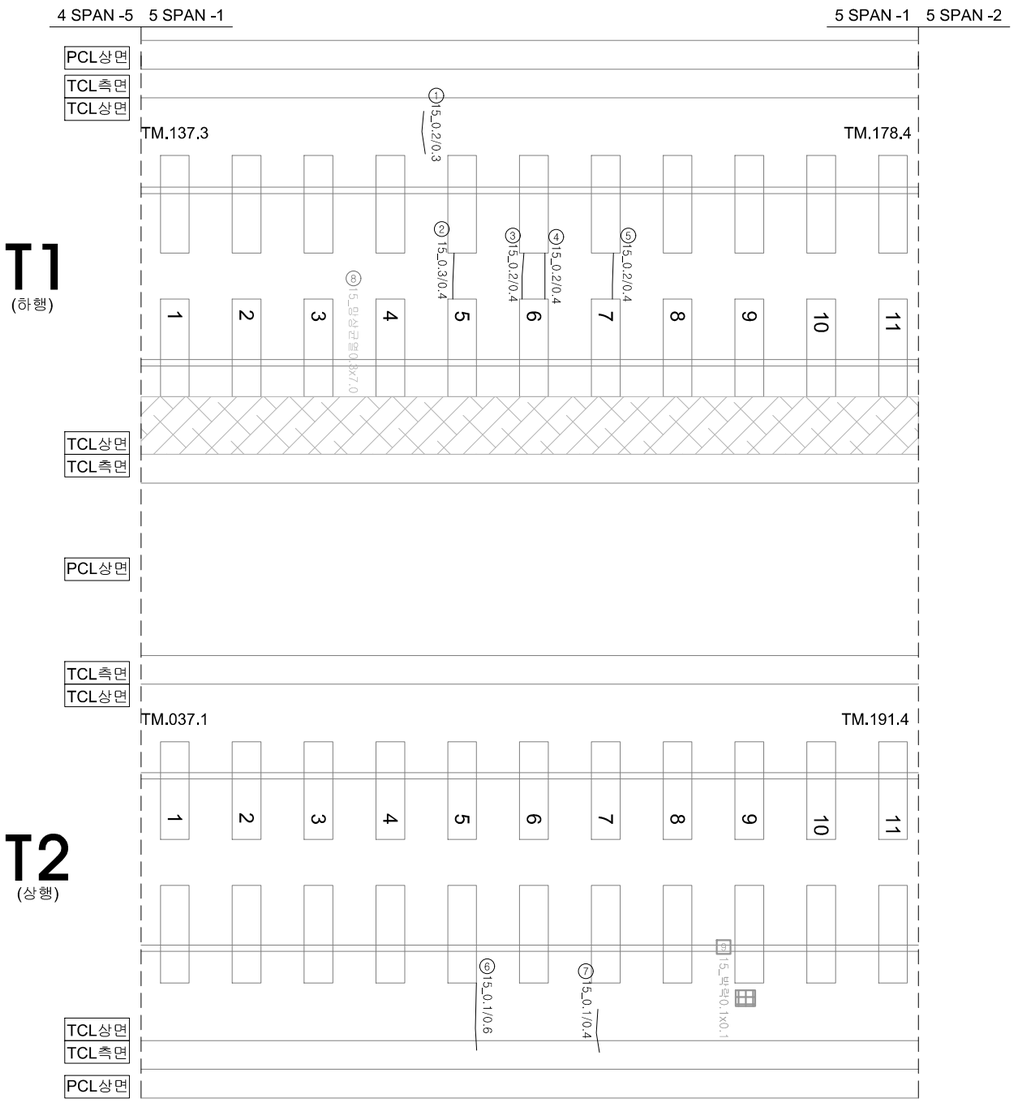
외관조사망도 번호
B36_호남고속선 두월고가_21(5 SPAN -1)

연번	손상	폭		연장		비고	연번	손상	폭		연장		비고
1	균열	0.2	㎜	0.3	m								
2	균열	0.3	㎜	0.4	m								
3	균열	0.2	㎜	0.4	m								
4	균열	0.2	㎜	0.4	m								
5	균열	0.2	㎜	0.4	m								
6	균열	0.1	㎜	0.6	m								
7	균열	0.1	㎜	0.4	m								
8	망상균열	0.3	m	7.0	m								
9	박락	0.1	m	0.1	m	17보수

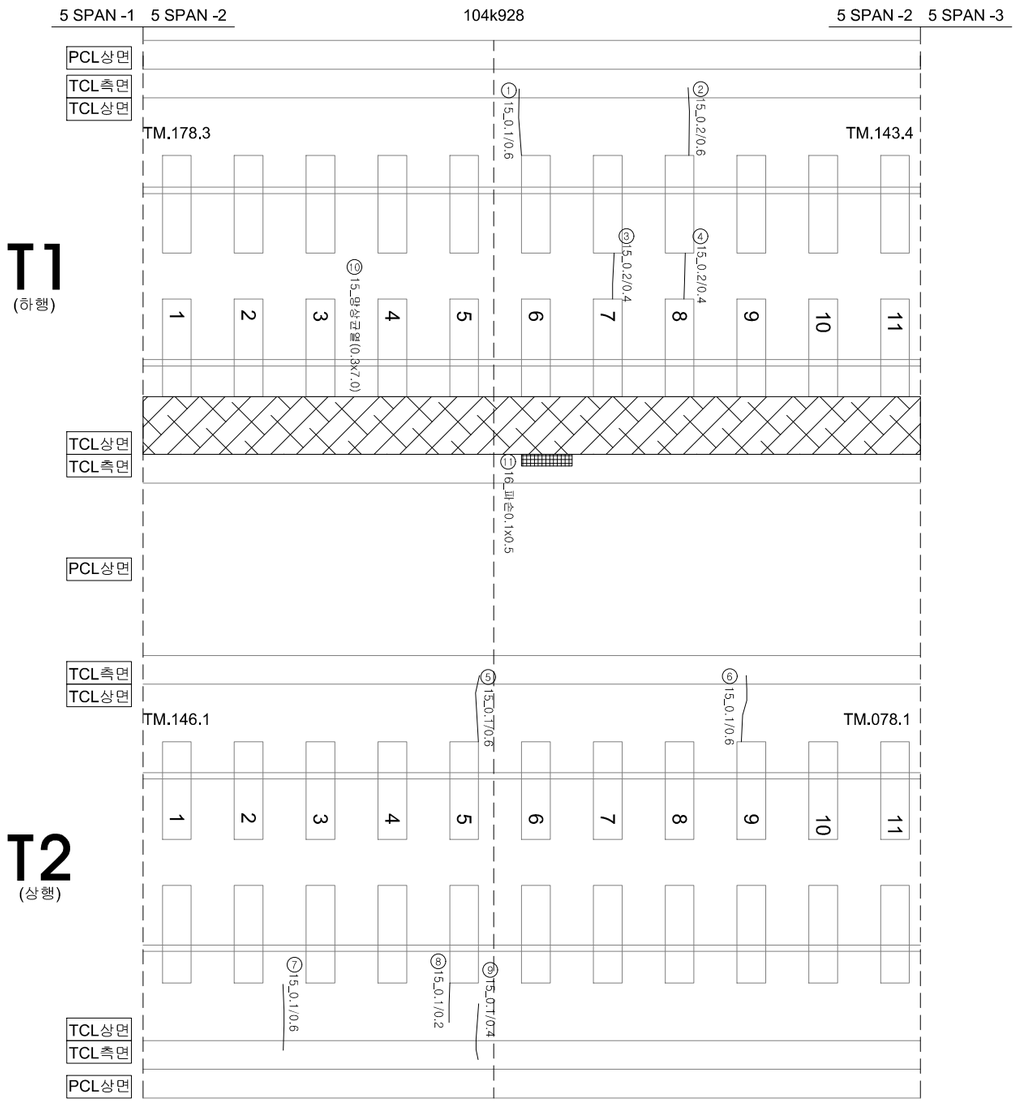
B36_호남고속선 두월고가_22(5 SPAN -2)

연번	손상	폭		연장		비고	연번	손상	폭		연장		비고
1	균열	0.1	㎜	0.6	m								
2	균열	0.2	㎜	0.6	m								
3	균열	0.2	㎜	0.4	m								
4	균열	0.2	㎜	0.4	m								
5	균열	0.1	㎜	0.6	m								
6	균열	0.1	㎜	0.6	m								
7	균열	0.1	㎜	0.6	m								
8	균열	0.1	㎜	0.2	m								
9	균열	0.1	㎜	0.4	m								
10	망상균열	0.3	m	7.0	m								
11	파손	0.1	m	0.5	m

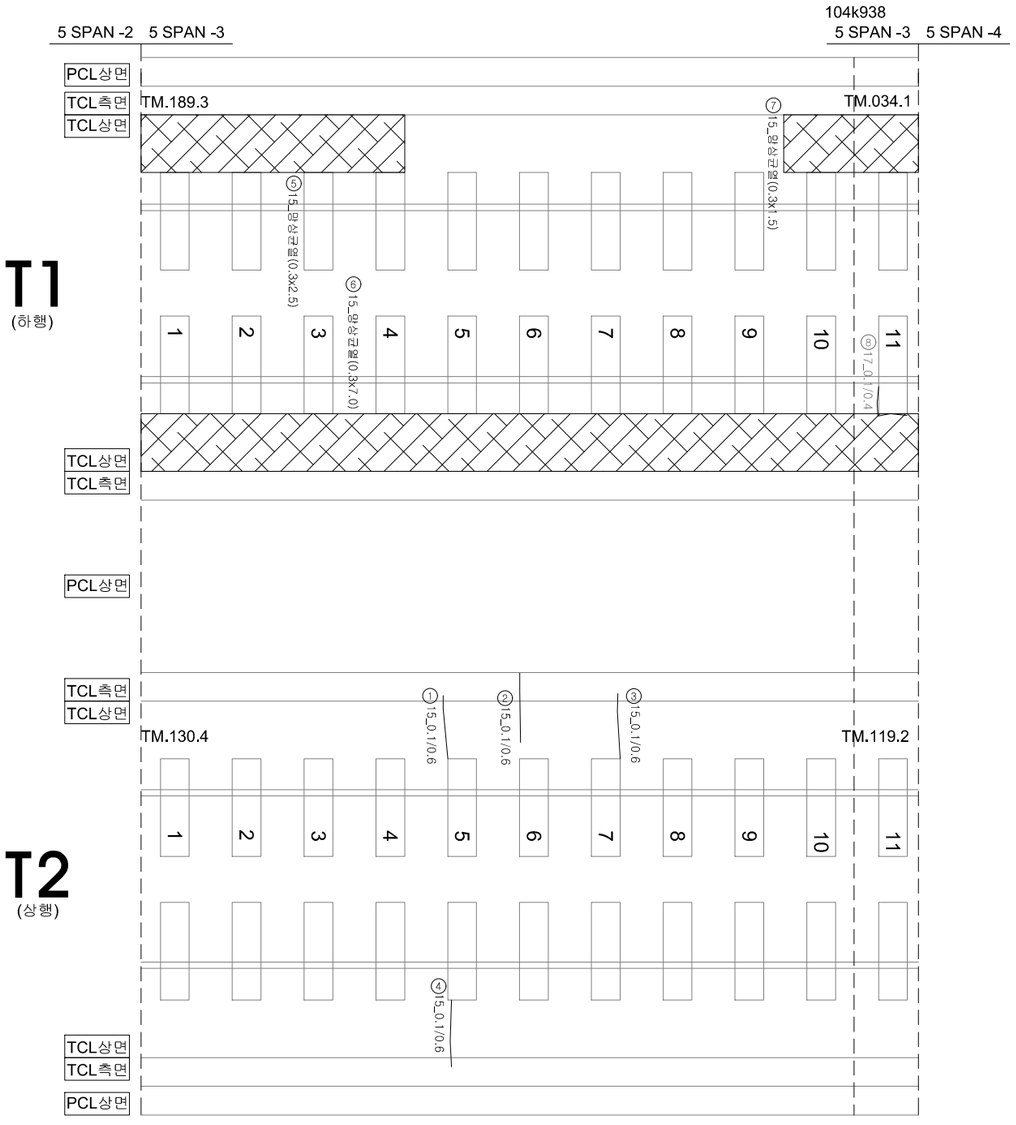
외관조사망도 번호
B36_호남고속선 두월고가_23(5 SPAN -3)

연번	손상	폭		연장		비고	연번	손상	폭		연장		비고
1	균열	0.1	㎜	0.6	m								
2	균열	0.1	㎜	0.6	m								
3	균열	0.1	㎜	0.6	m								
4	균열	0.1	㎜	0.6	m								
5	망상균열	0.3	m	2.5	m								
6	망상균열	0.3	m	7.0	m								
7	망상균열	0.3	m	1.5	m

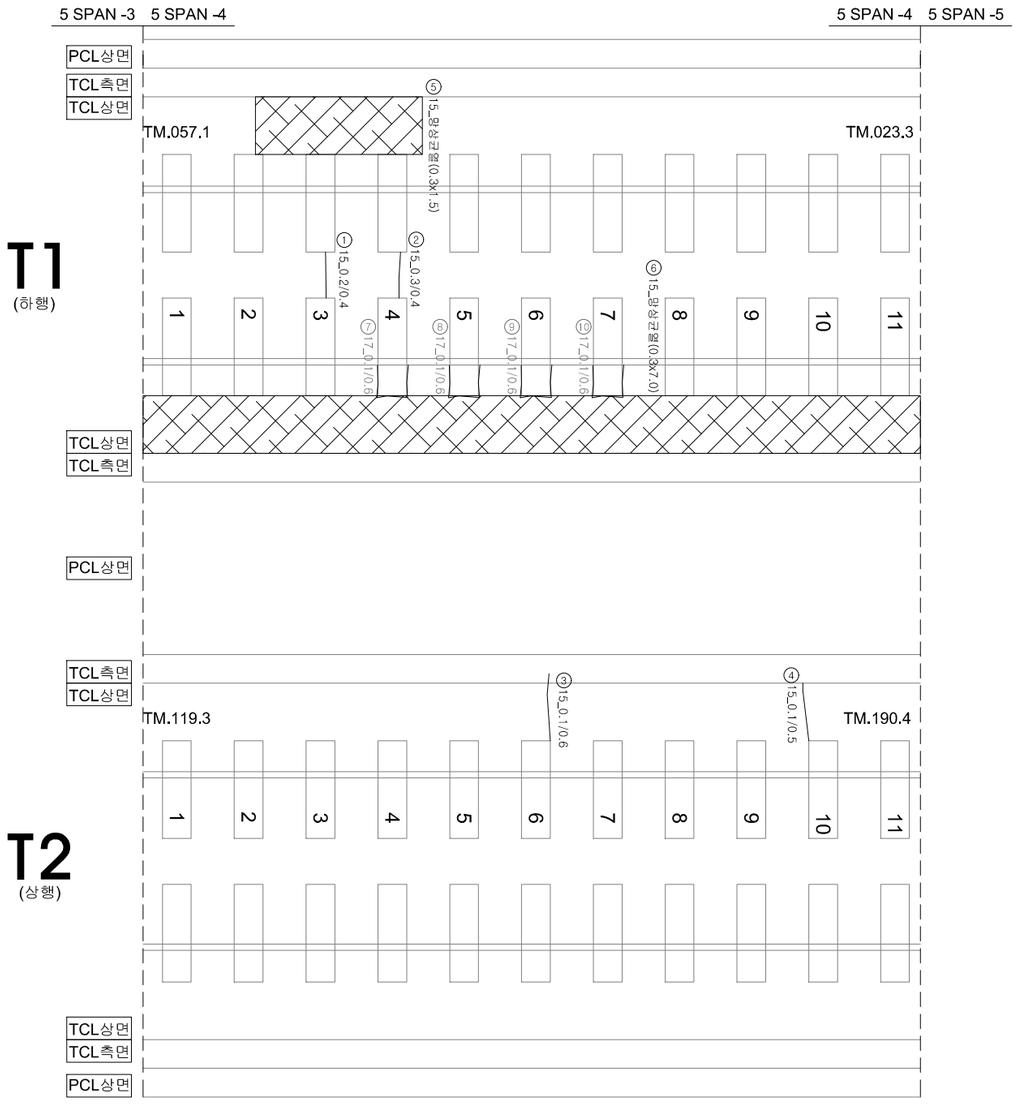
외관조사망도 번호
B36_호남고속선 두월고가_24(5 SPAN -4)

연번	손상	폭		연장		비고	연번	손상	폭		연장		비고
1	균열	0.2	㎜	0.4	m								
2	균열	0.3	㎜	0.4	m								
3	균열	0.1	㎜	0.6	m								
4	균열	0.1	㎜	0.5	m								
5	망상균열	0.3	m	1.5	m								
6	망상균열	0.3	m	7.0	m								
7	경계부 균열	0.1	㎜	0.6	m								
8	경계부 균열	0.1	㎜	0.6	m								
9	경계부 균열	0.1	㎜	0.6	m								
10	경계부 균열	0.1	㎜	0.6	m

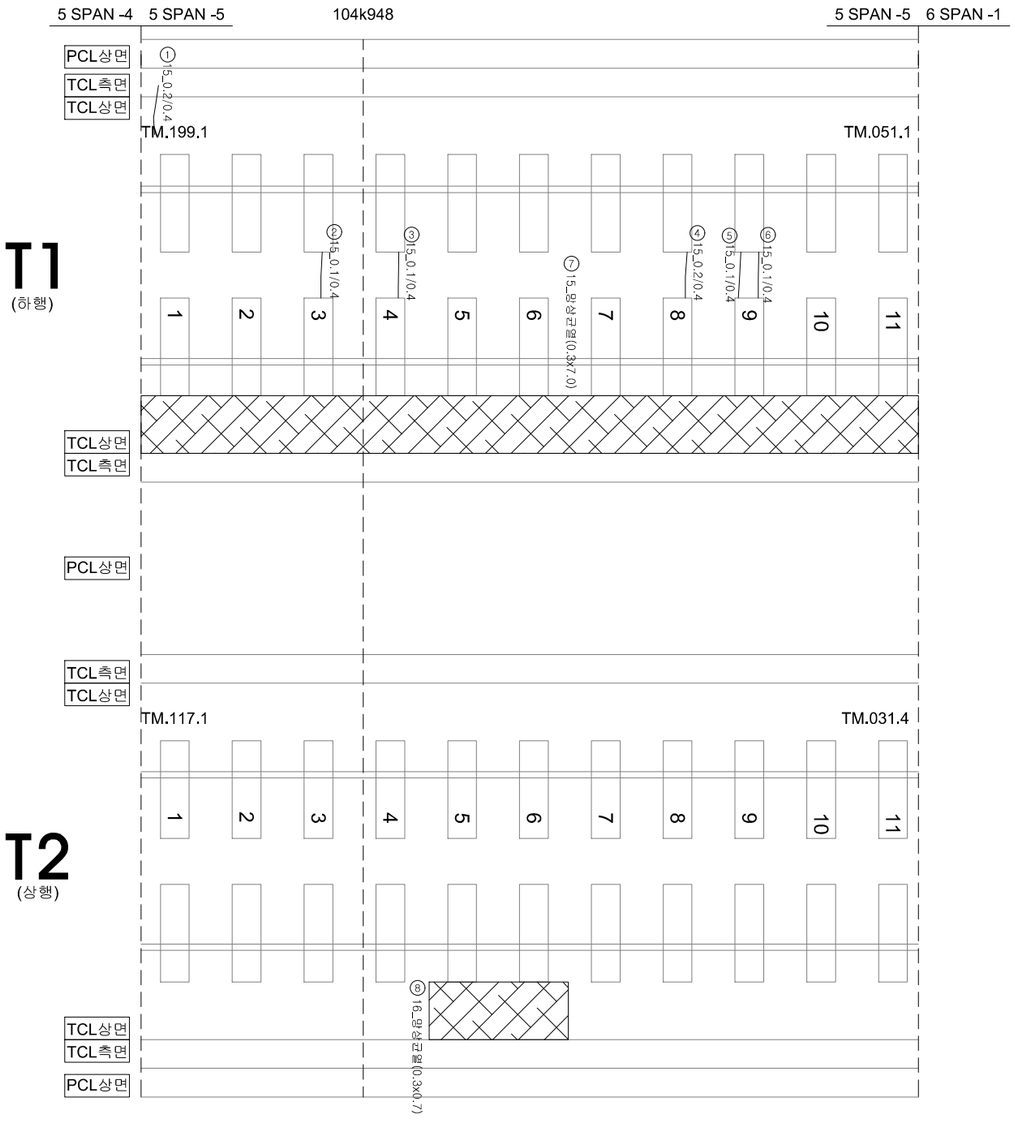
B36_호남고속선 두월고가_25(5 SPAN -5)

연번	손상	폭		연장		비고	연번	손상	폭		연장		비고
1	균열	0.2	㎜	0.4	m								
2	균열	0.1	㎜	0.4	m								
3	균열	0.1	㎜	0.4	m								
4	균열	0.2	㎜	0.4	m								
5	균열	0.1	㎜	0.4	m								
6	균열	0.1	㎜	0.4	m								
7	망상균열	0.3	m	7.0	m								
8	망상균열	0.3	m	0.7	m
