11. B36_두월고가

점검 일자	2017. 07.12~2017. 10.25
평균 기온	17.9 ~ 30.5℃

호남고속선 두월고가_1(1 SPAN -1)

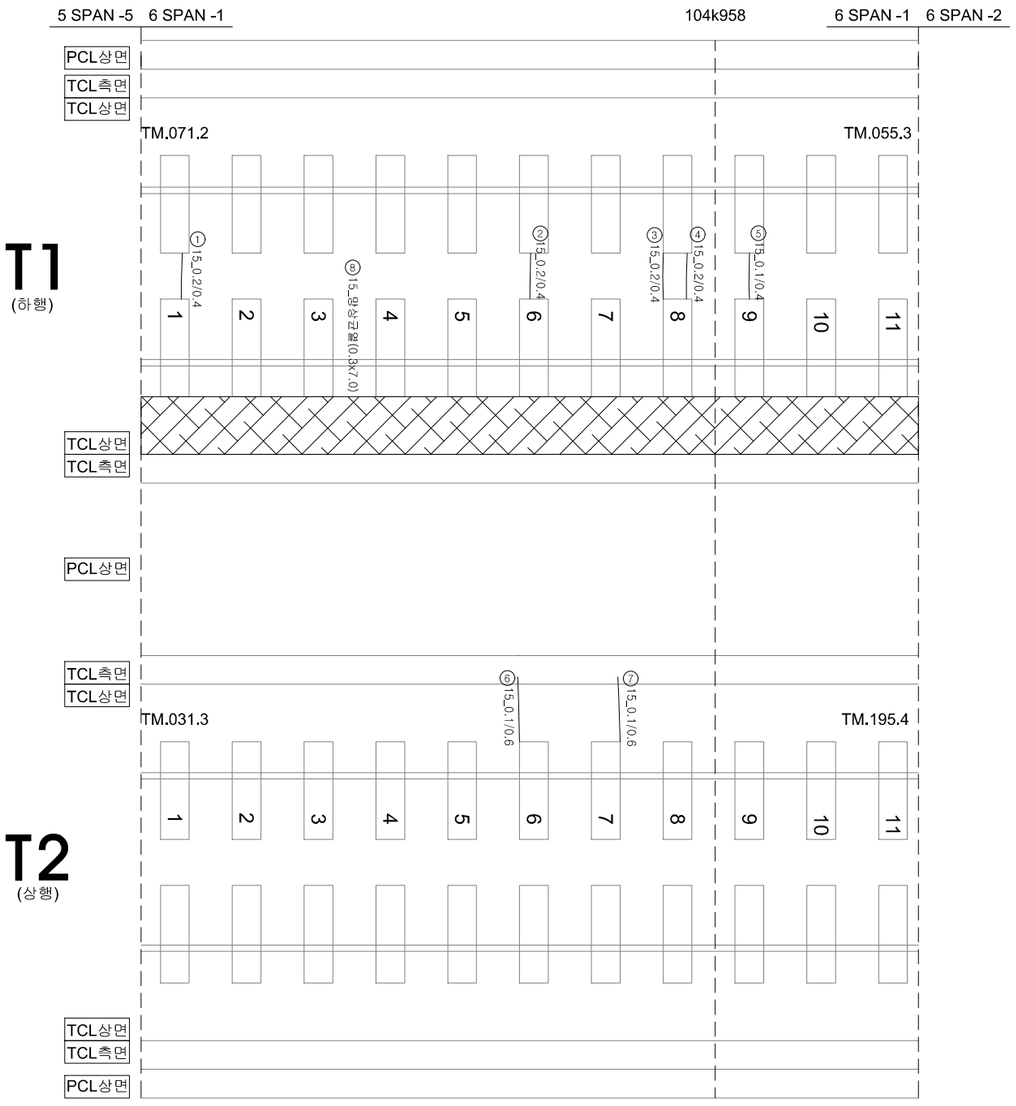
B36_호남고속선 두월고가_26(6 SPAN -1)

연번	손상	폭		연장		비고	연번	손상	폭		연장		비고
1	균열	0.2	㎜	0.4	m								
2	균열	0.2	㎜	0.4	m								
3	균열	0.2	㎜	0.4	m								
4	균열	0.2	㎜	0.4	m								
5	균열	0.1	㎜	0.4	m								
6	균열	0.1	㎜	0.6	m								
7	균열	0.1	㎜	0.6	m								
8	망상균열	0.3	m	7.0	m

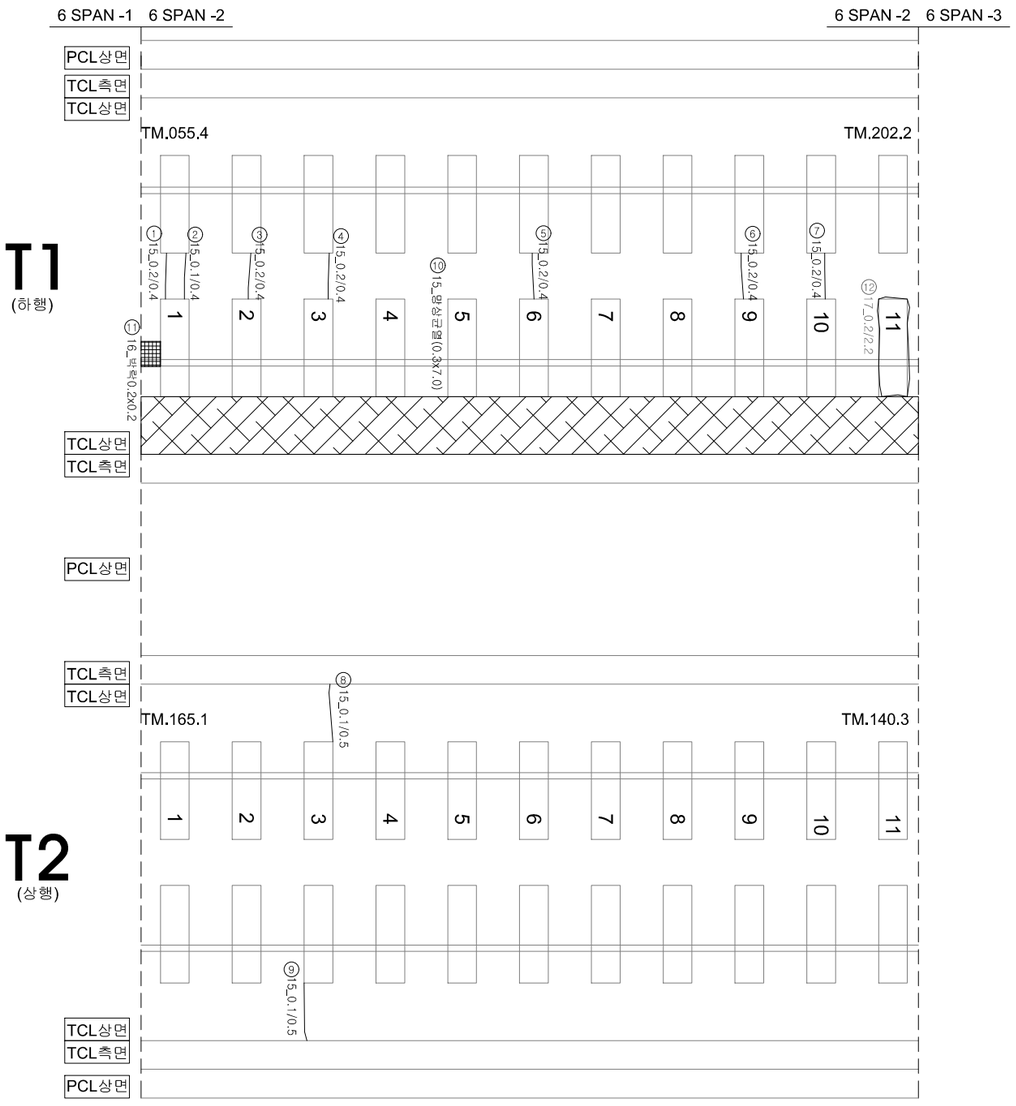
B36_호남고속선 두월고가_27(6 SPAN -2)

연번	손상	폭		연장		비고	연번	손상	폭		연장		비고
1	균열	0.2	㎜	0.4	m								
2	균열	0.1	㎜	0.4	m								
3	균열	0.2	㎜	0.4	m								
4	균열	0.2	㎜	0.4	m								
5	균열	0.2	㎜	0.4	m								
6	균열	0.2	㎜	0.4	m								
7	균열	0.2	㎜	0.4	m								
8	균열	0.1	㎜	0.5	m								
9	균열	0.1	㎜	0.5	m								
10	망상균열	0.3	m	7.0	m								
11	박락	0.2	m	0.2	m								
12	경계부 균열	0.2	㎜	2.2	m

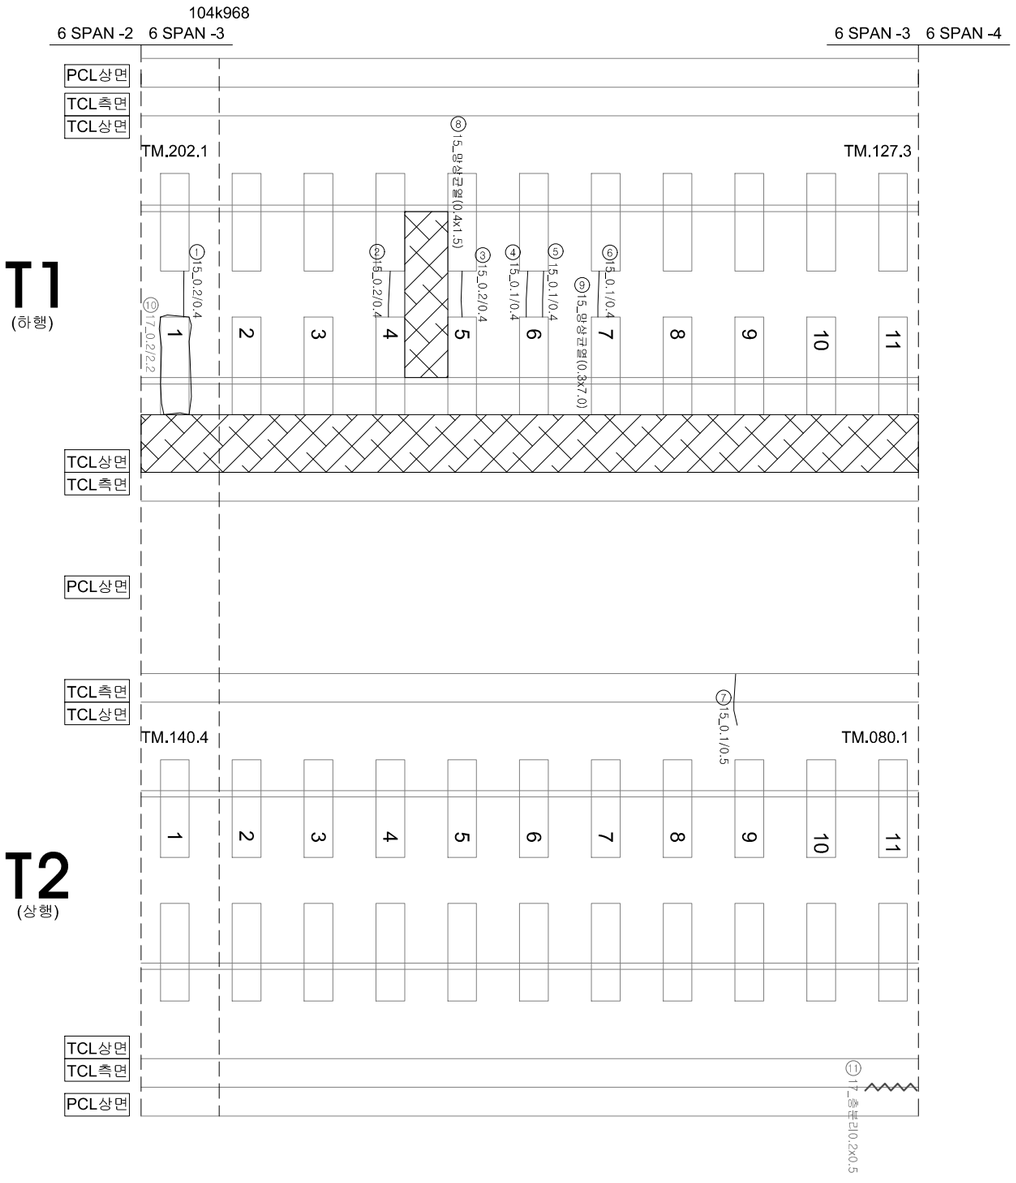
B36_호남고속선 두월고가_28(6 SPAN -3)

연번	손상	폭		연장		비고	연번	손상	폭		연장		비고
1	균열	0.2	㎜	0.4	m								
2	균열	0.2	㎜	0.4	m								
3	균열	0.2	㎜	0.4	m								
4	균열	0.1	㎜	0.4	m								
5	균열	0.1	㎜	0.4	m								
6	균열	0.1	㎜	0.4	m								
7	균열	0.1	㎜	0.5	m								
8	망상균열	0.4	m	1.5	m								
9	망상균열	0.3	m	7.0	m								
10	경계부 균열	0.2	㎜	2.2	m								
11	충분리			0.5	m

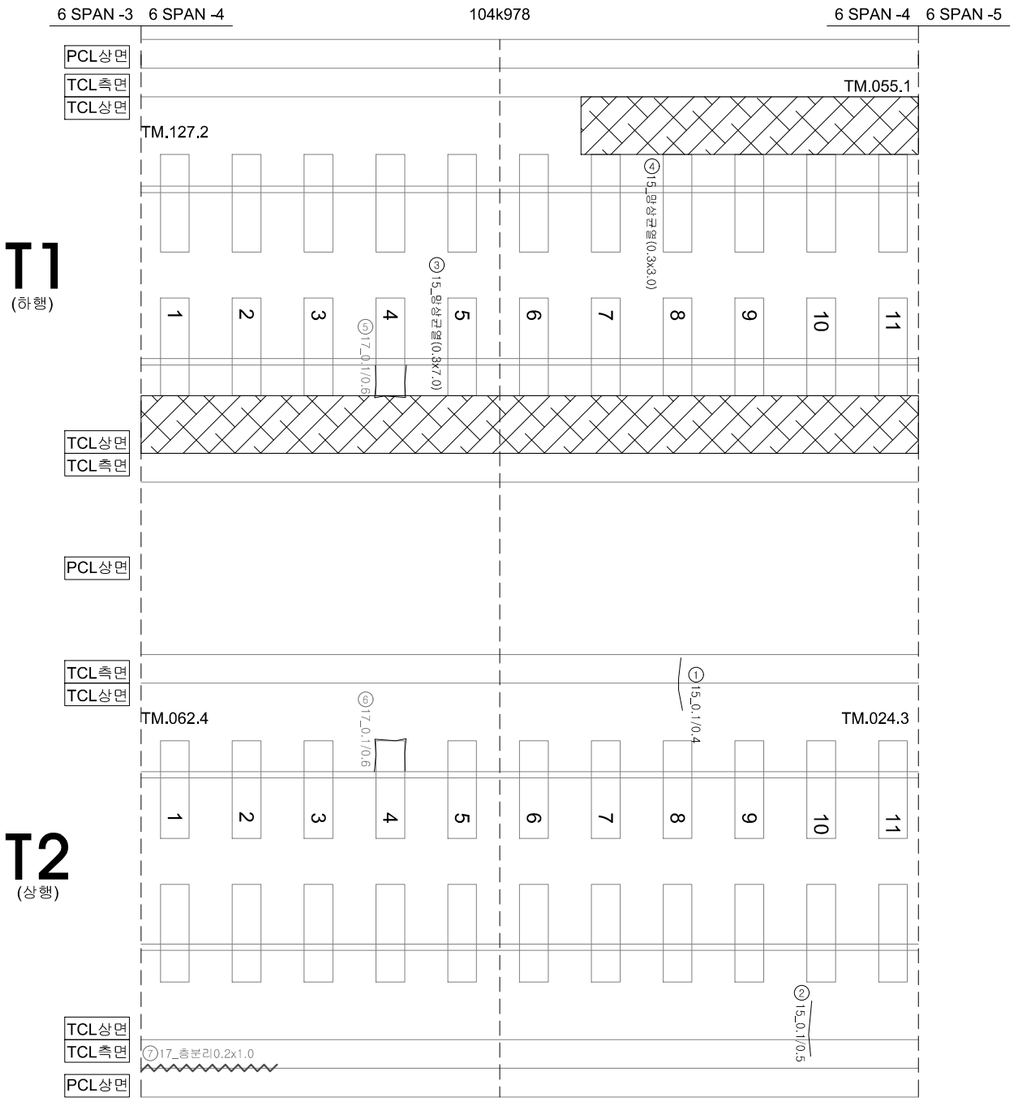
외관조사망도 번호
B36_호남고속선 두월고가_29(6 SPAN -4)

연번	손상	폭		연장		비고	연번	손상	폭		연장		비고
1	균열	0.1	㎜	0.4	m								
2	균열	0.1	㎜	0.5	m								
3	망상균열	0.3	m	7.0	m								
4	망상균열	0.3	m	3.0	m								
5	경계부 균열	0.1	㎜	0.6	m								
6	경계부 균열	0.1	㎜	0.6	m

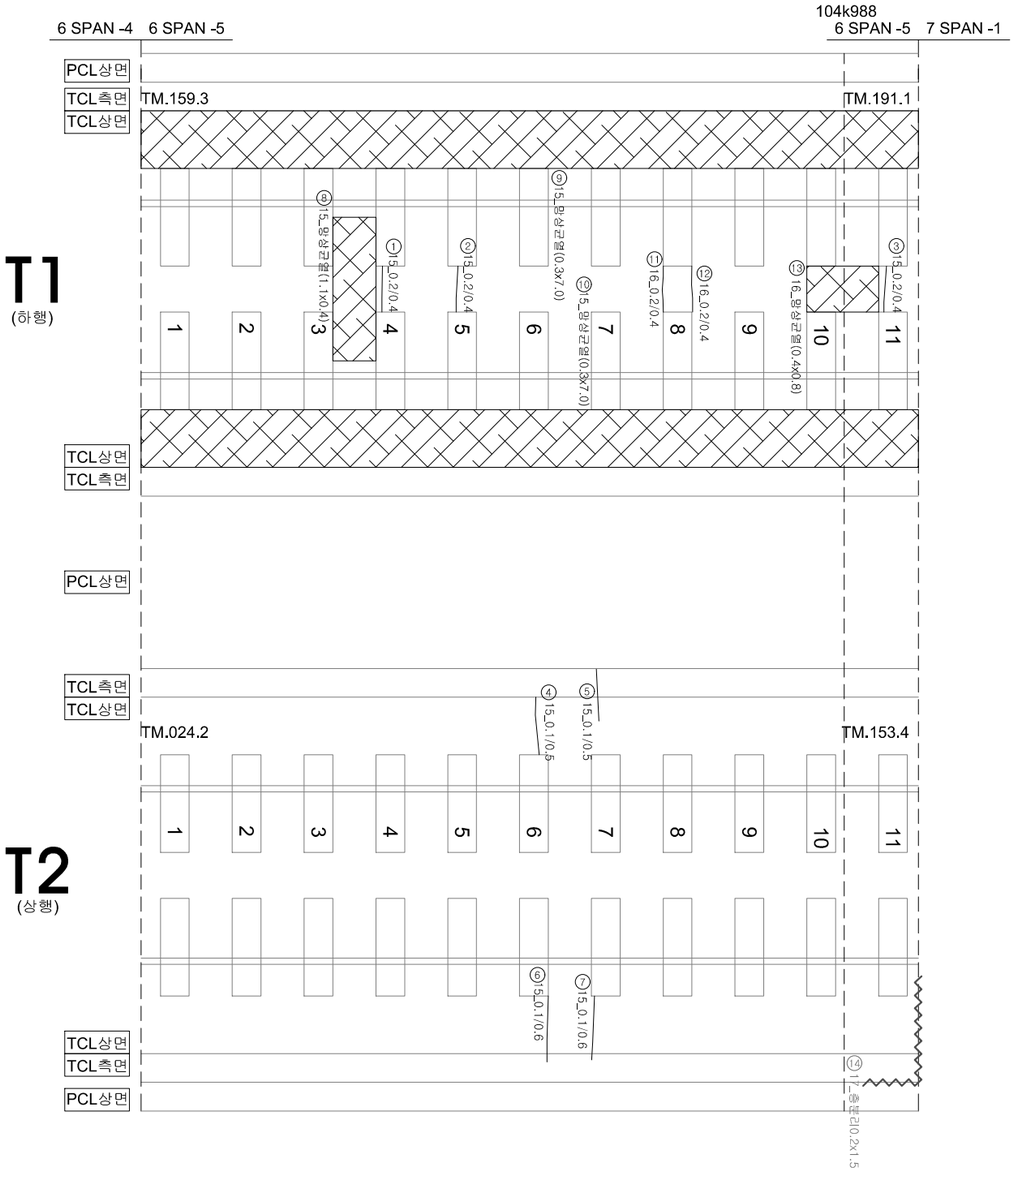
B36_호남고속선 두월고가_30(6 SPAN -5)

연번	손상	폭		연장		비고	연번	손상	폭		연장		비고
1	균열	0.2	㎜	0.4	m								
2	균열	0.2	㎜	0.4	m								
3	균열	0.2	㎜	0.4	m								
4	균열	0.1	㎜	0.5	m								
5	균열	0.1	㎜	0.5	m								
6	균열	0.1	㎜	0.6	m								
7	균열	0.1	㎜	0.6	m								
8	망상균열	1.1	m	0.4	m								
9	망상균열	0.3	m	7.0	m								
10	망상균열	0.3	m	7.0	m								
11	균열	0.2	㎜	0.4	m								
12	균열	0.2	㎜	0.4	m								
13	망상균열	0.4	m	0.8	m								
14	층분리			1.5	m

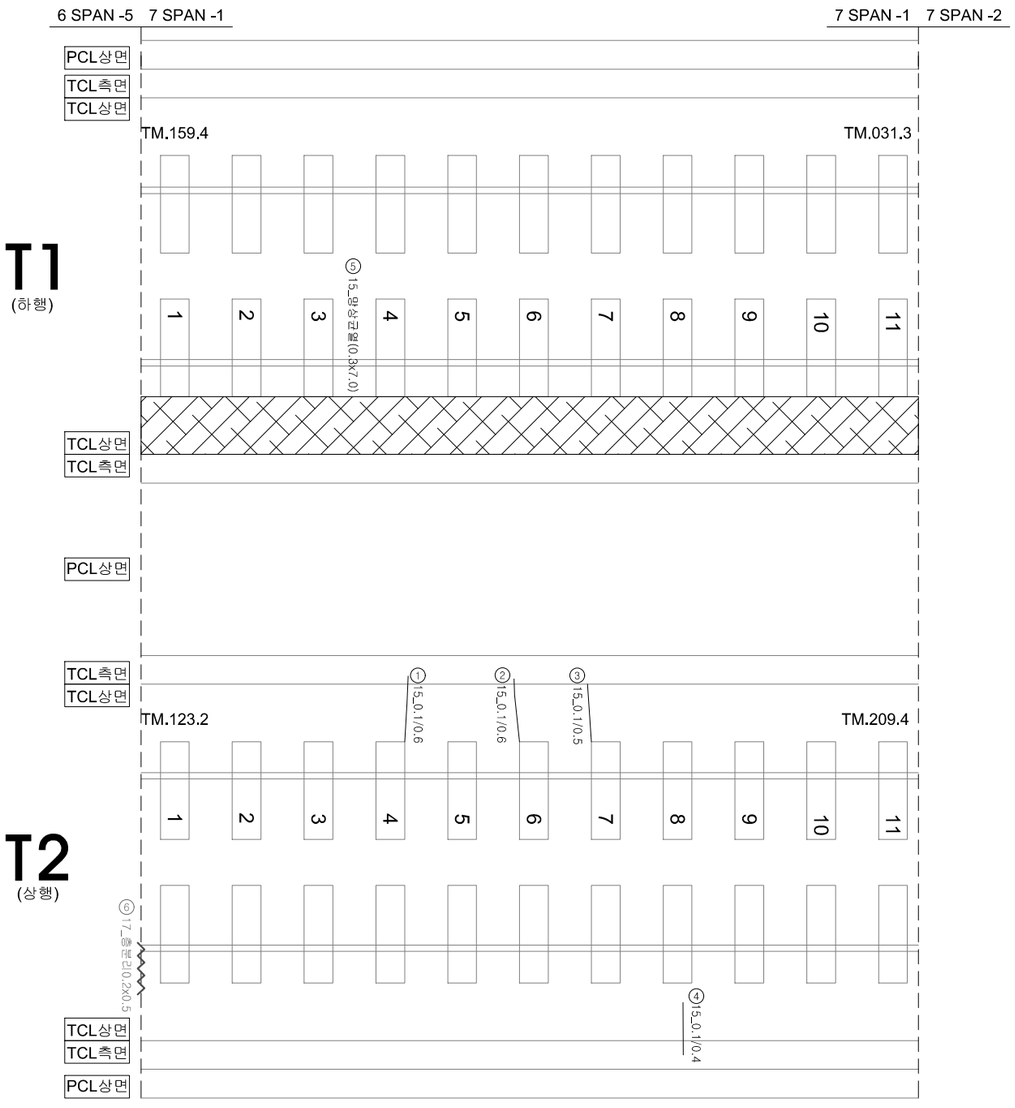
B36_두월고가_7-1(94k368.59~99k168.59)

연번	손상	폭		연장		비고	연번	손상	폭		연장		비고
1	균열	0.1	㎜	0.6	m								
2	균열	0.1	㎜	0.6	m								
3	균열	0.1	㎜	0.5	m								
4	균열	0.1	㎜	0.4	m								
5	망상균열	0.3	m	7.0	m								
6	층분리			0.5	m

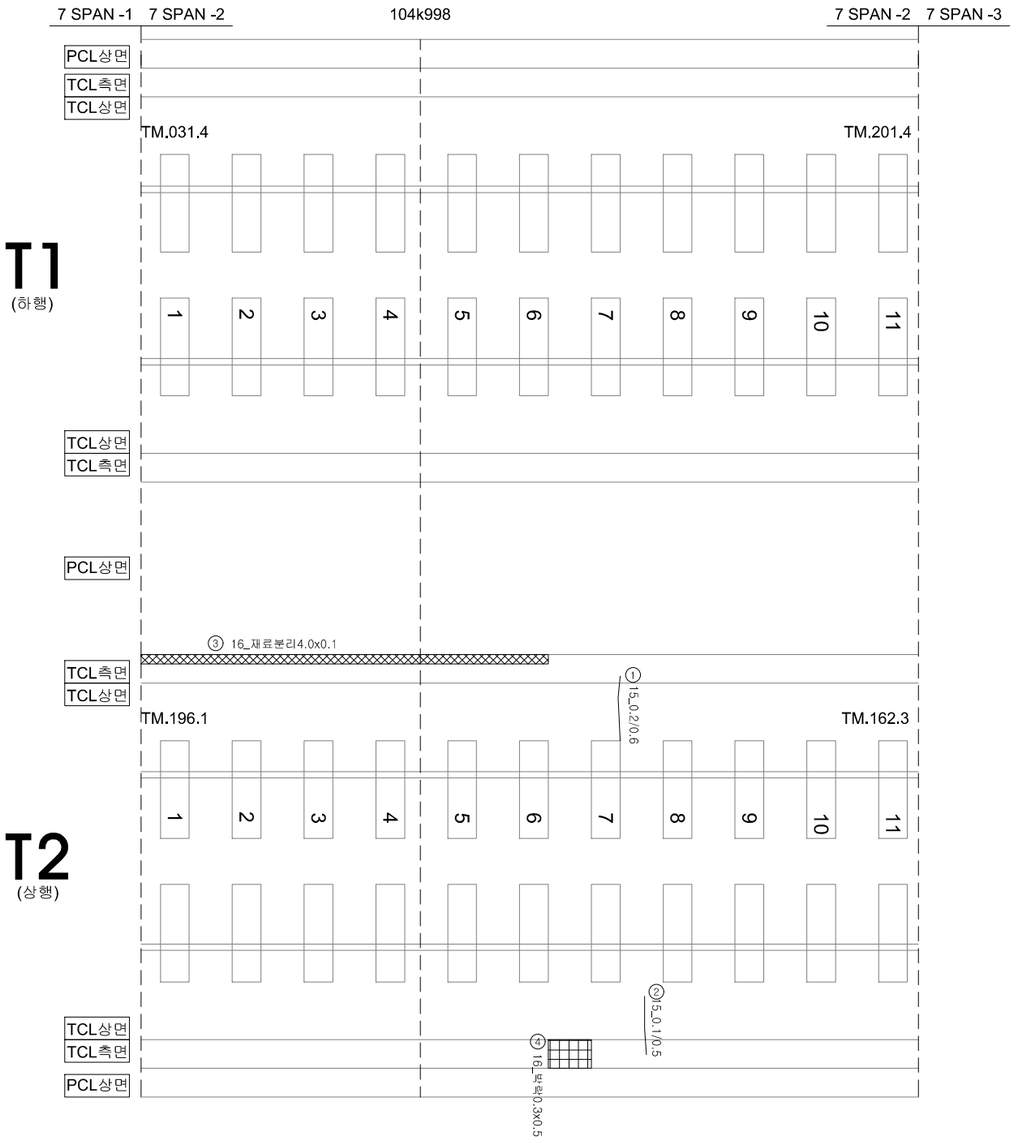
외관조사망도 번호
B36_호남고속선 두월고가_32(7 SPAN -2)

연번	손상	폭		연장		비고	연번	손상	폭		연장		비고
1	균열	0.2	㎜	0.6	m								
2	균열	0.1	㎜	0.5	m								
3	재료분리	4.0	m	0.1	m								
4	박락	0.3	m	0.5	m

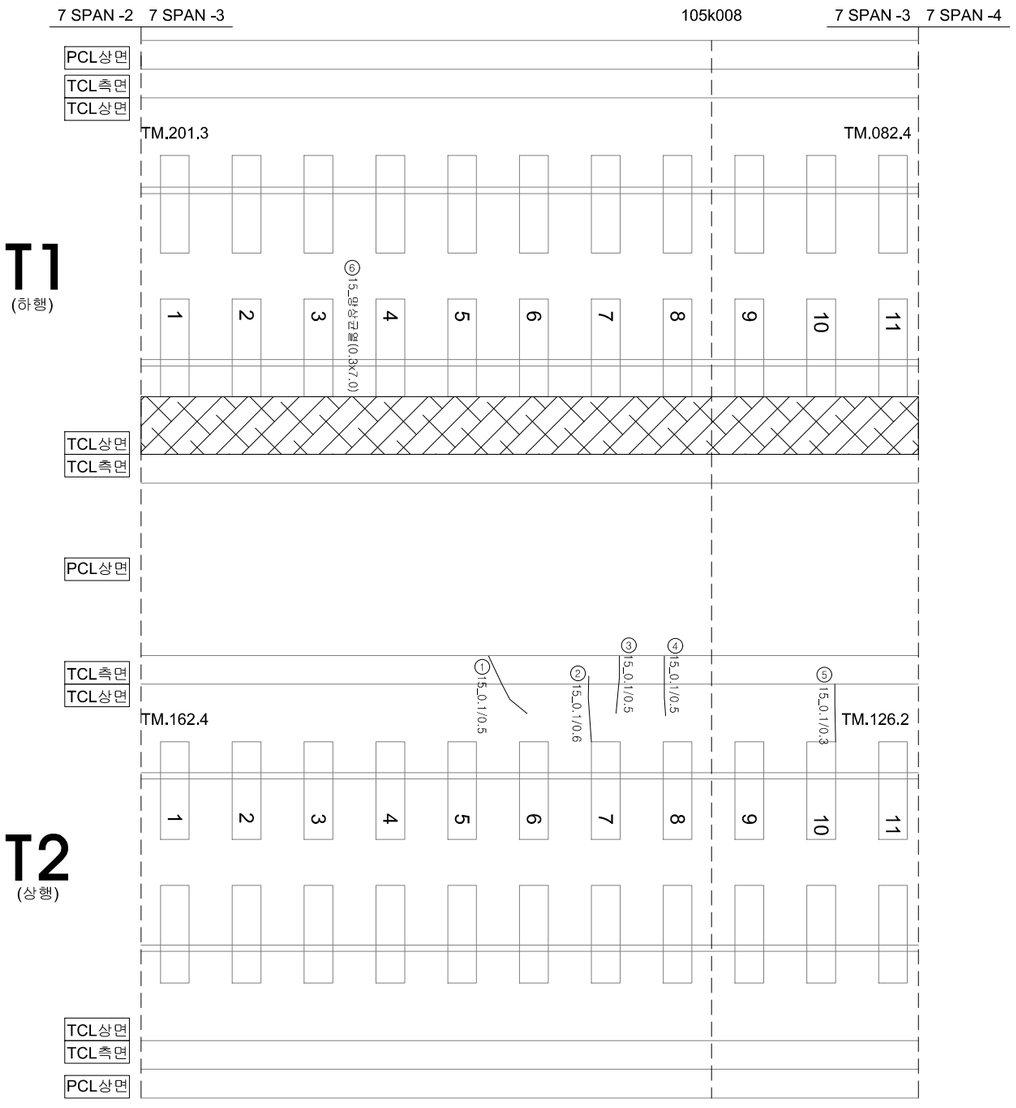
외관조사망도 번호
B36_호남고속선 두월고가_33(7 SPAN -3)

연번	손상	폭		연장		비고	연번	손상	폭		연장		비고
1	균열	0.1	㎜	0.5	m								
2	균열	0.1	㎜	0.6	m								
3	균열	0.1	㎜	0.5	m								
4	균열	0.1	㎜	0.5	m								
5	균열	0.1	㎜	0.3	m								
6	망상균열	0.3	m	7.0	m

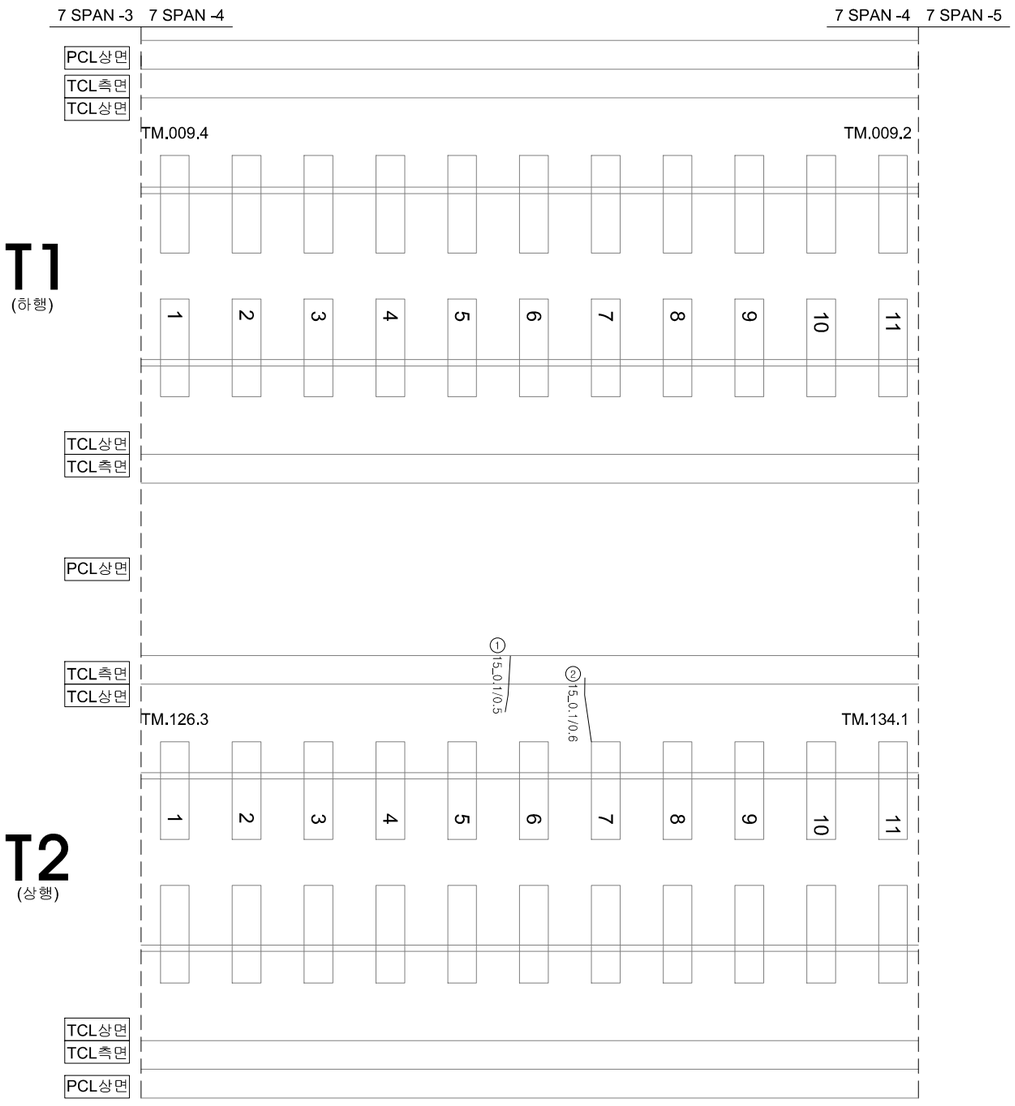
B36_호남고속선 두월고가_34(7 SPAN -4)

연번	손상	폭		연장		비고	연번	손상	폭		연장		비고
1	균열	0.1	㎜	0.5	m								
2	균열	0.1	㎜	0.6	m

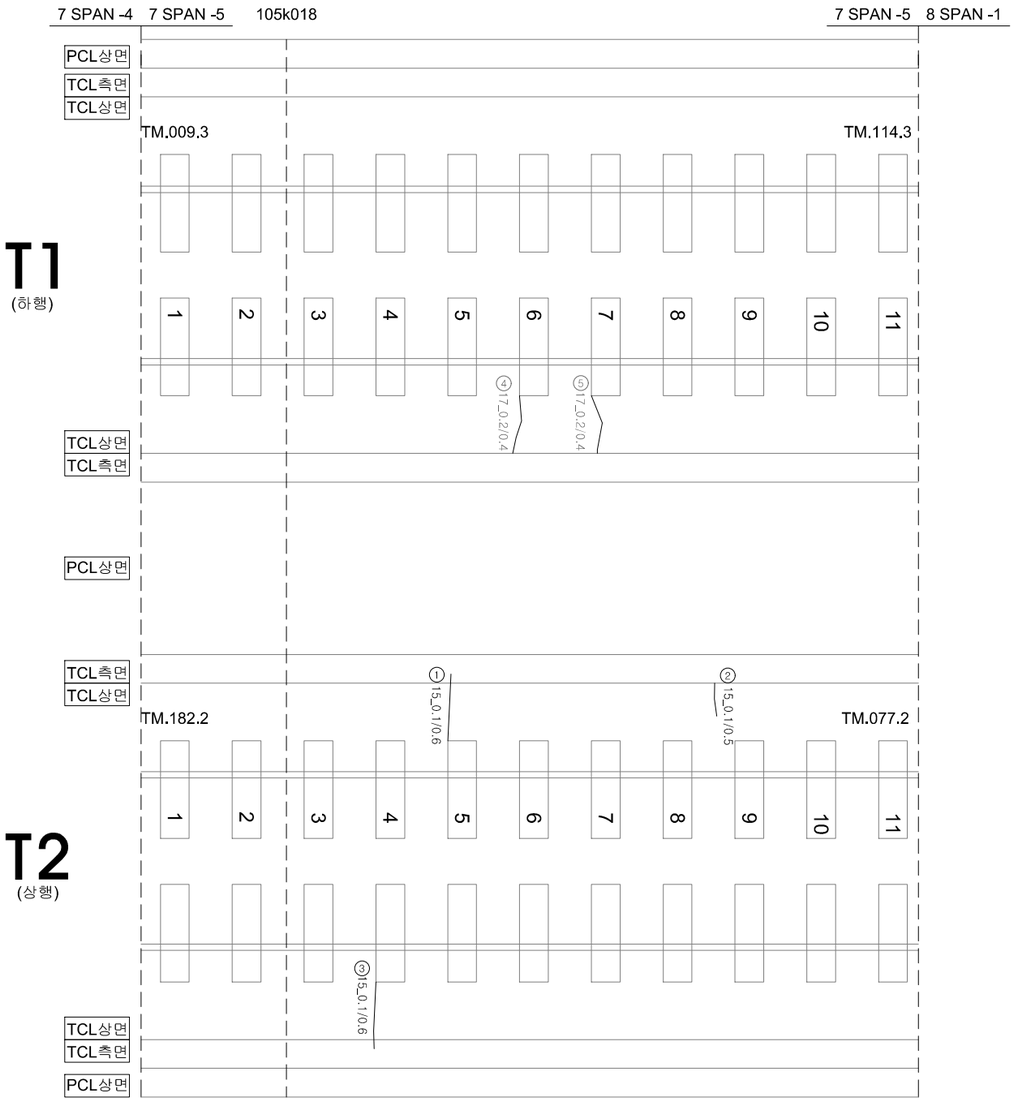
외관조사망도 번호
B36_호남고속선 두월고가_35(7 SPAN -5)

연번	손상	폭		연장		비고	연번	손상	폭		연장		비고
1	균열	0.1	㎜	0.6	m								
2	균열	0.1	㎜	0.5	m								
3	균열	0.1	㎜	0.6	m								
4	균열	0.2	㎜	0.4	m								
5	균열	0.2	㎜	0.4	m

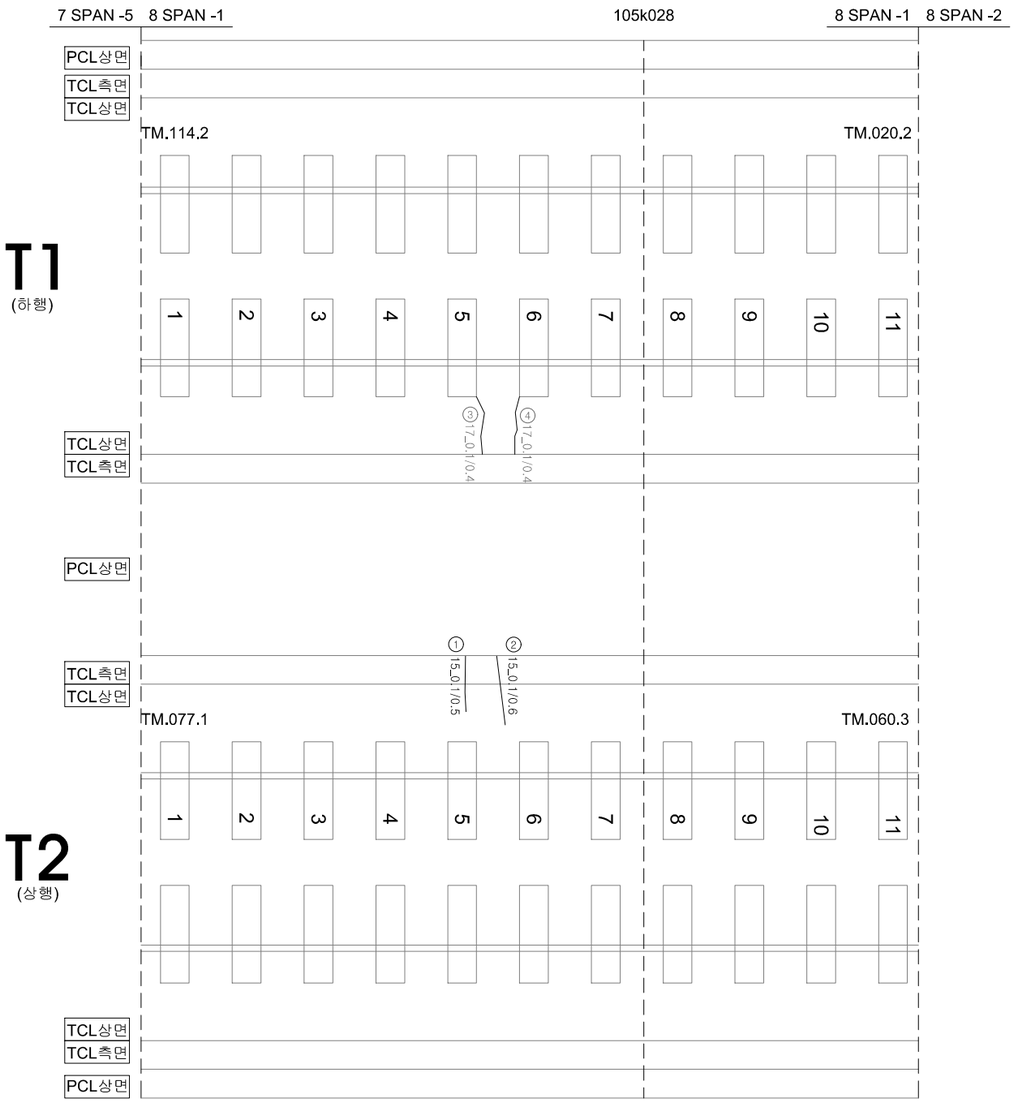
외관조사망도 번호
B36_호남고속선 두월고가_36(8 SPAN -1)

연번	손상	폭		연장		비고	연번	손상	폭		연장		비고
1	균열	0.1	㎜	0.5	m								
2	균열	0.1	㎜	0.6	m								
3	균열	0.1	㎜	0.4	m								
4	균열	0.1	㎜	0.4	m

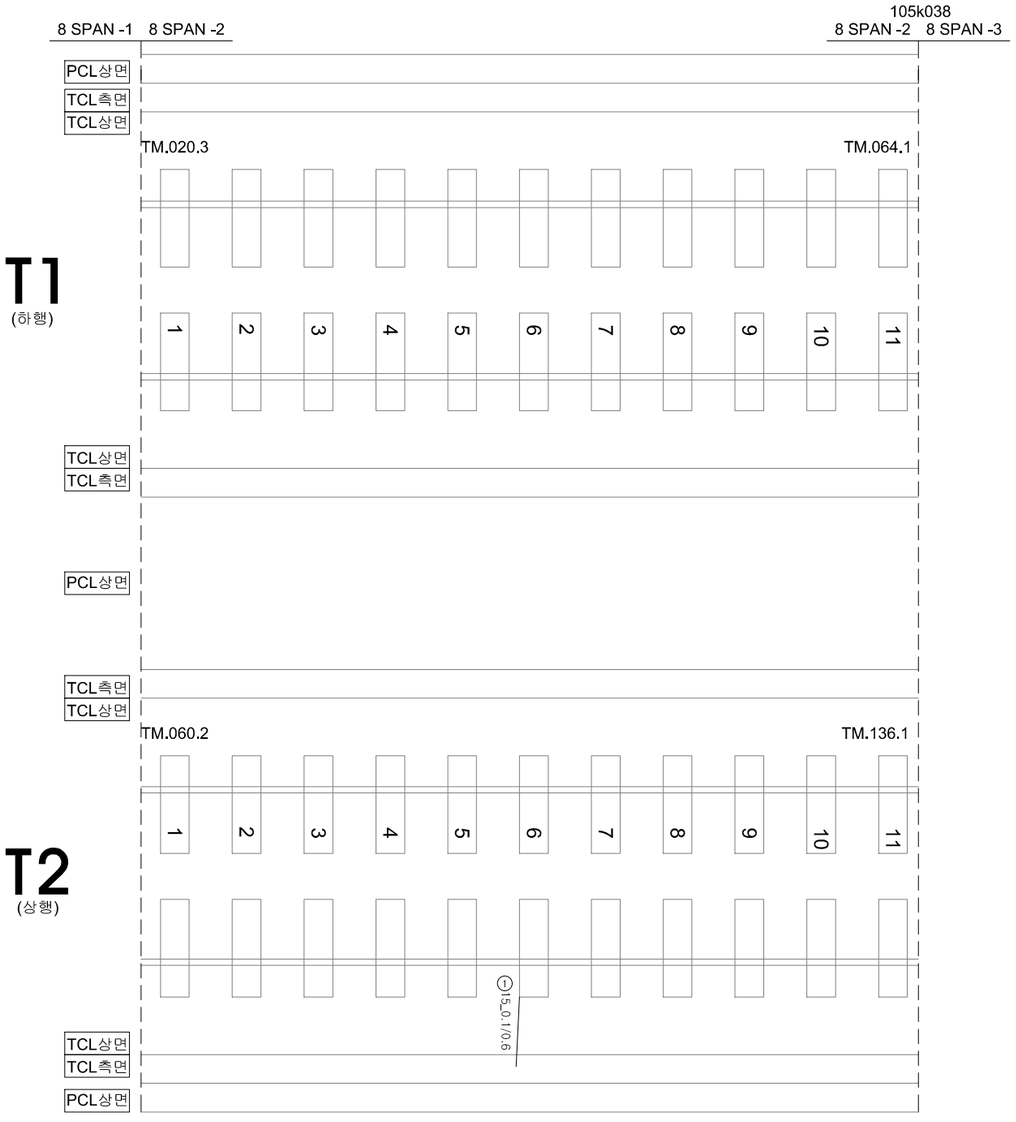
B36_호남고속선 두월고가_37(8 SPAN -2)

연번	손상	폭		연장		비고	연번	손상	폭		연장		비고
1	균열	0.1	mm	0.6	m

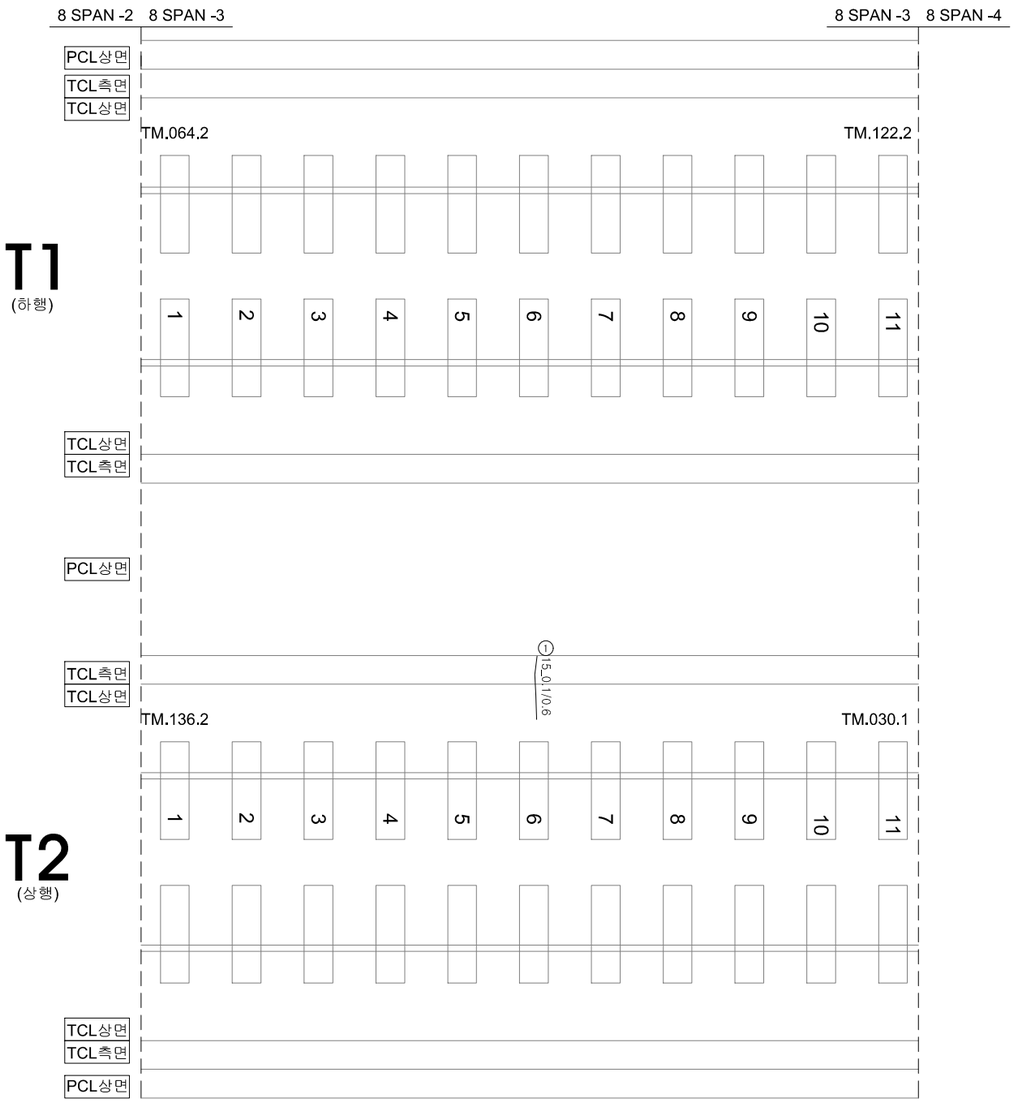
B36_호남고속선 두월고가_38(8 SPAN -3)

연번	손상	폭		연장		비고	연번	손상	폭		연장		비고
1	균열	0.1	mm	0.6	m

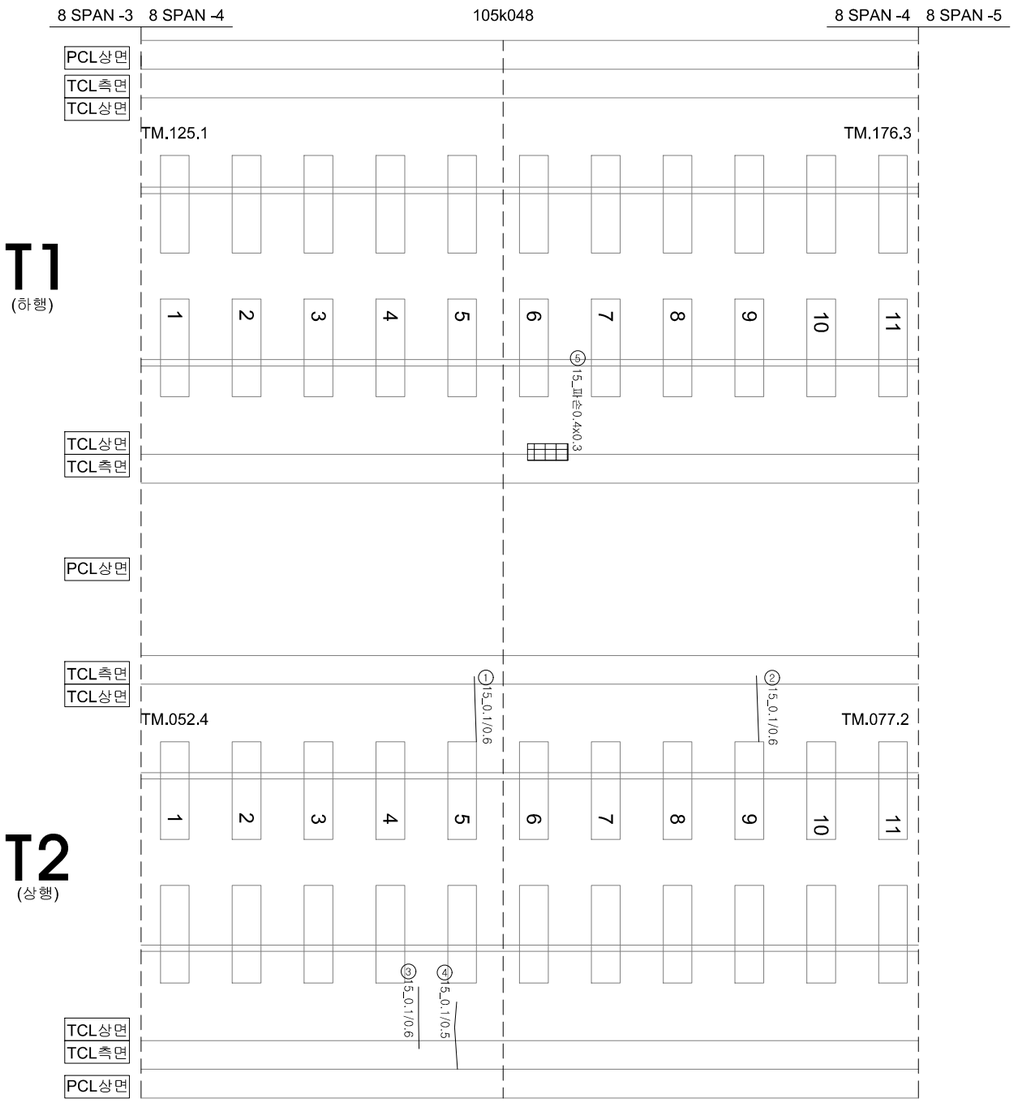
B36_호남고속선 두월고가_39(8 SPAN -4)

연번	손상	폭		연장		비고	연번	손상	폭		연장		비고
1	균열	0.1	㎜	0.6	m								
2	균열	0.1	㎜	0.6	m								
3	균열	0.1	㎜	0.6	m								
4	균열	0.1	㎜	0.5	m								
5	파손	0.4	m	0.3	m

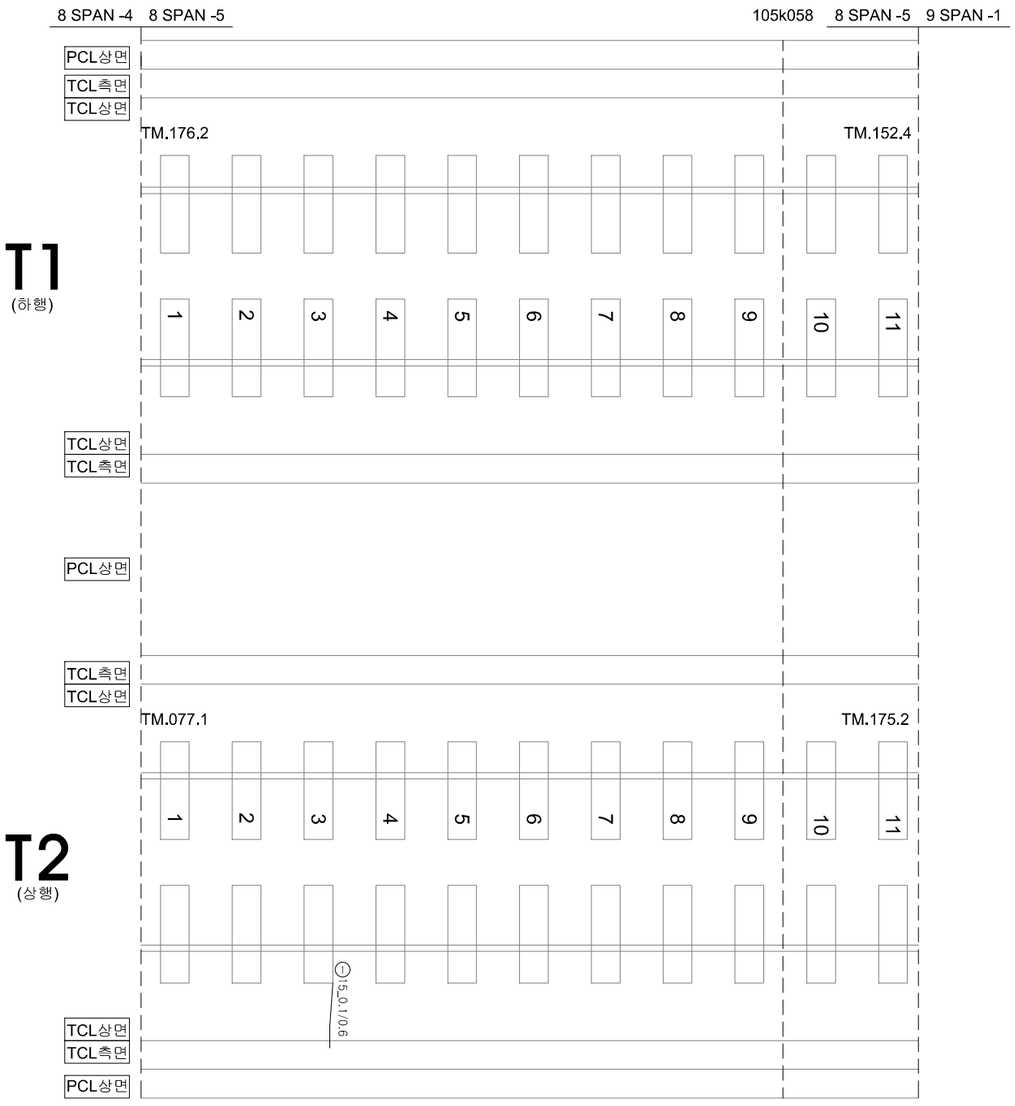
B36_호남고속선 두월고가_40(8 SPAN -5)

연번	손상	폭		연장		비고	연번	손상	폭		연장		비고
1	균열	0.1	mm	0.6	m

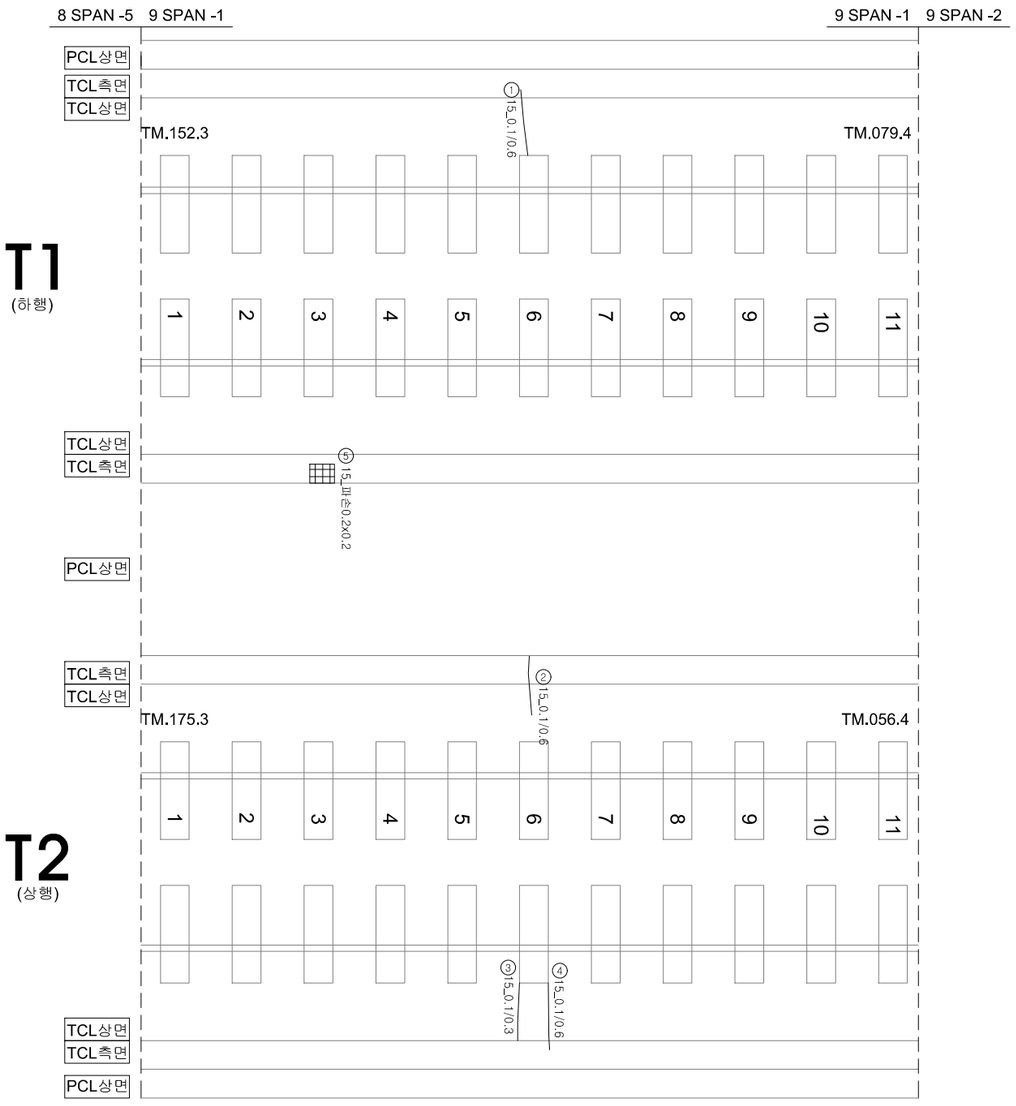
B36_호남고속선 두월고가_41(9 SPAN -1)

연번	손상	폭		연장		비고	연번	손상	폭		연장		비고
1	균열	0.1	㎜	0.6	m								
2	균열	0.1	㎜	0.6	m								
3	균열	0.1	㎜	0.3	m								
4	균열	0.1	㎜	0.6	m								
5	파손	0.2	m	0.2	m

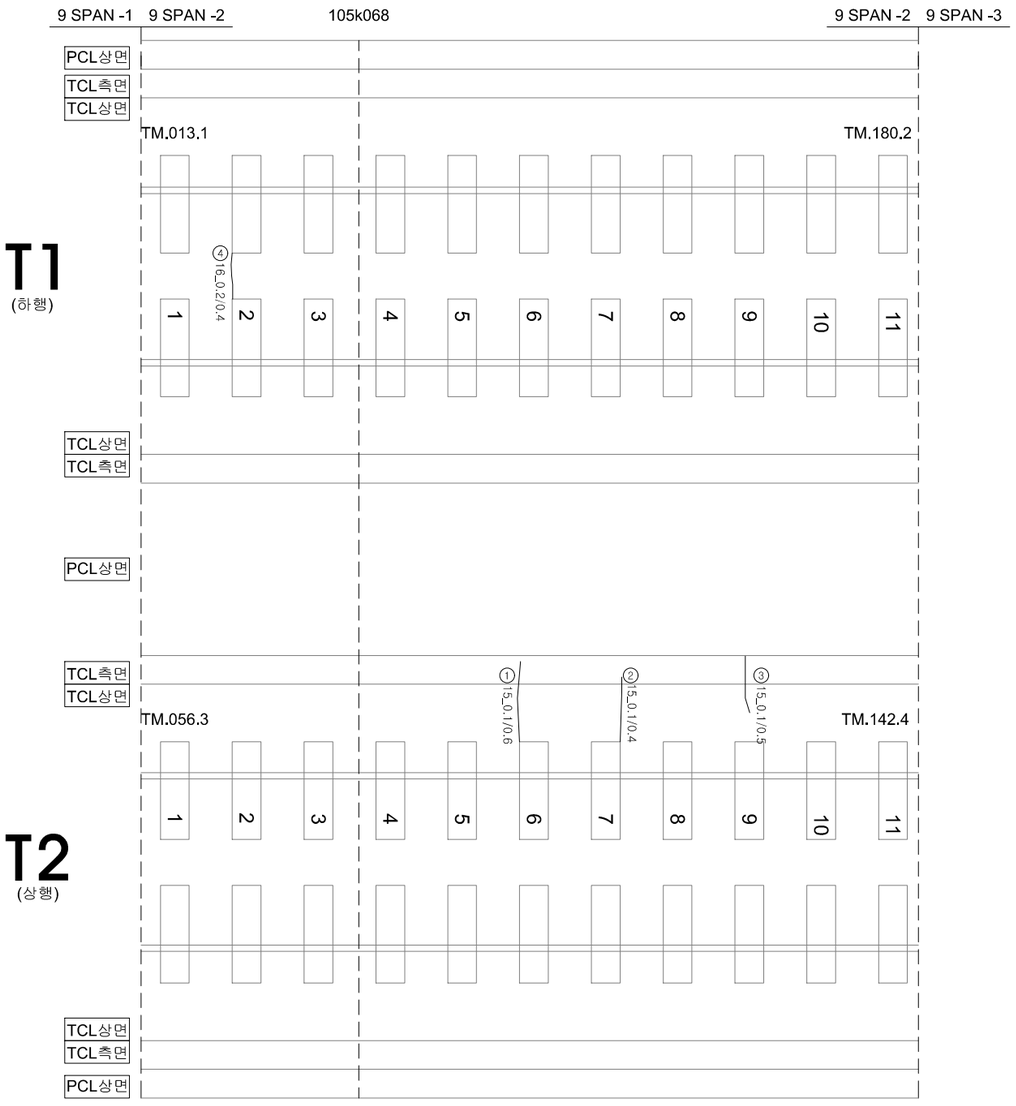
B36_호남고속선 두월고가_42(9 SPAN -2)

연번	손상	폭		연장		비고	연번	손상	폭		연장		비고
1	균열	0.1	㎜	0.6	m								
2	균열	0.1	㎜	0.4	m								
3	균열	0.1	㎜	0.5	m								
4	균열	0.2	㎜	0.4	m

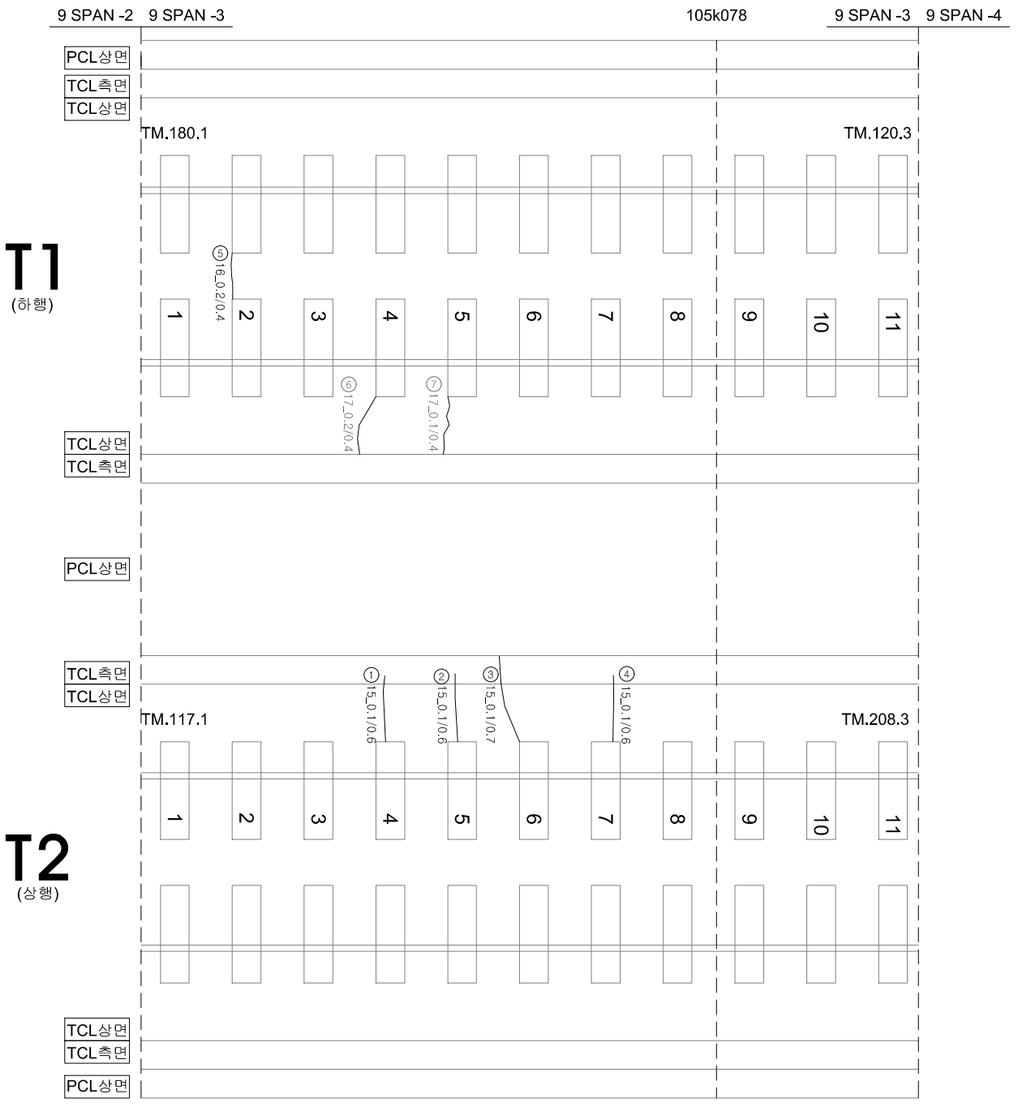
B36_호남고속선 두월고가_43(9 SPAN -3)

연번	손상	폭		연장		비고	연번	손상	폭		연장		비고
1	균열	0.1	㎜	0.6	m								
2	균열	0.1	㎜	0.6	m								
3	균열	0.1	㎜	0.7	m								
4	균열	0.1	㎜	0.6	m								
5	균열	0.2	㎜	0.4	m								
6	균열	0.2	㎜	0.4	m								
7	균열	0.1	㎜	0.4	m

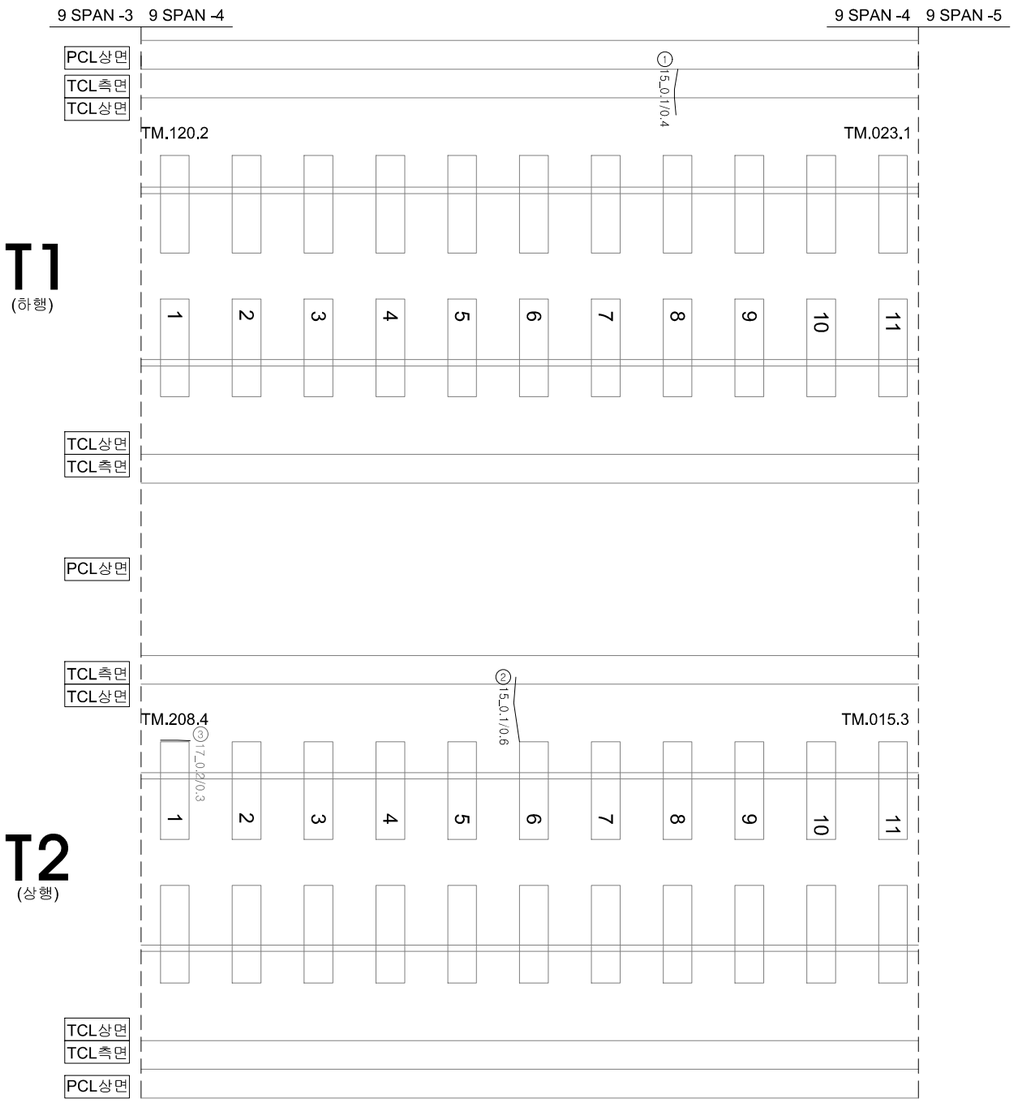
B36_호남고속선 두월고가_44(9 SPAN -4)

연번	손상	폭		연장		비고	연번	손상	폭		연장		비고
1	균열	0.1	㎜	0.4	m								
2	균열	0.1	㎜	0.6	m								
3	경계부 균열	0.2	㎜	0.3	m
