11. B36_두월고가

점검 일자	2017. 07.12~2017. 10.25
평균 기온	17.9 ~ 30.5℃

호남고속선 두월고가_1(1 SPAN -1)

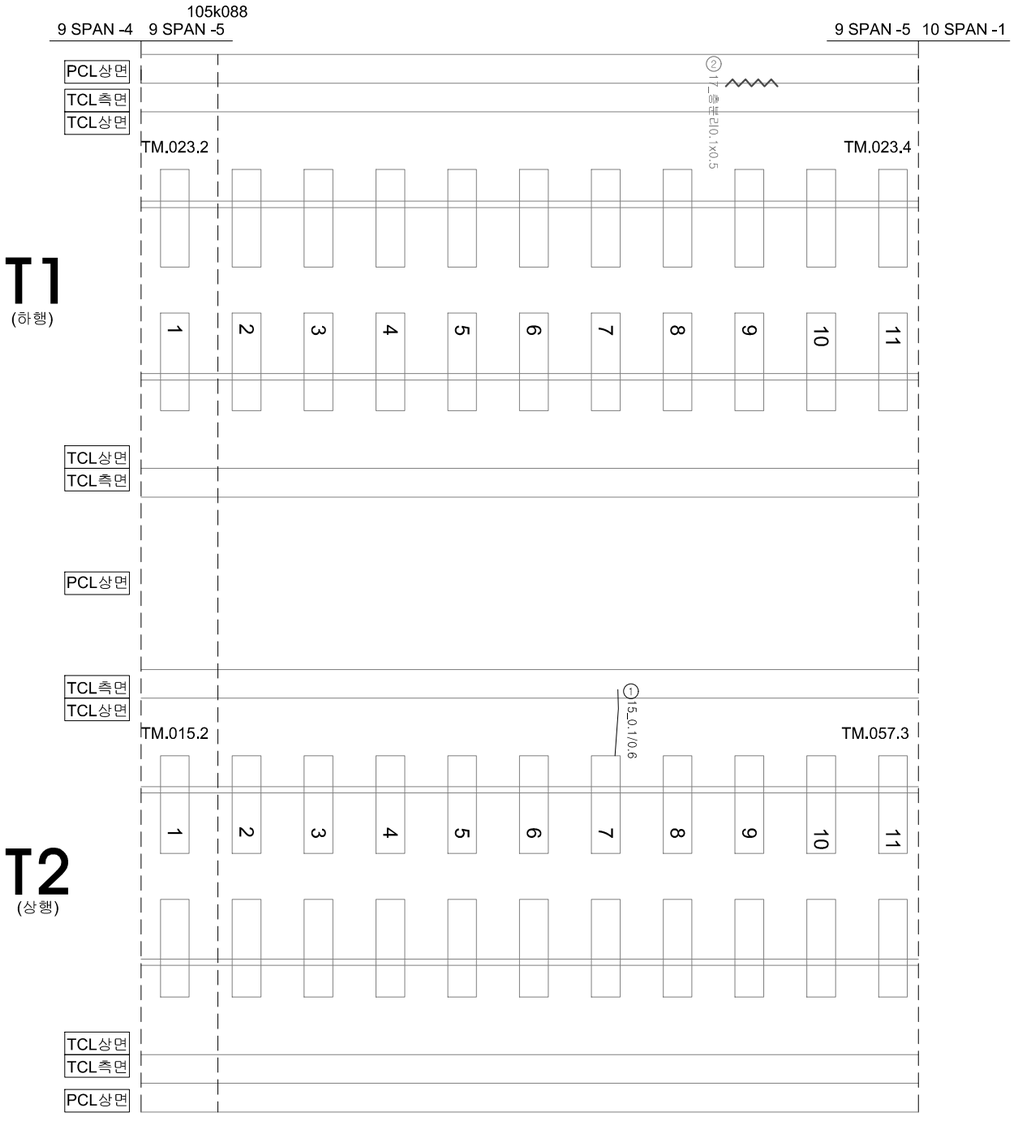
외관조사망도 번호
B36_호남고속선 두월고가_45(9 SPAN -5)

연번	손상	폭		연장		비고	연번	손상	폭		연장		비고
1	균열	0.1	㎜	0.6	m								
2	층분리			0.5	m

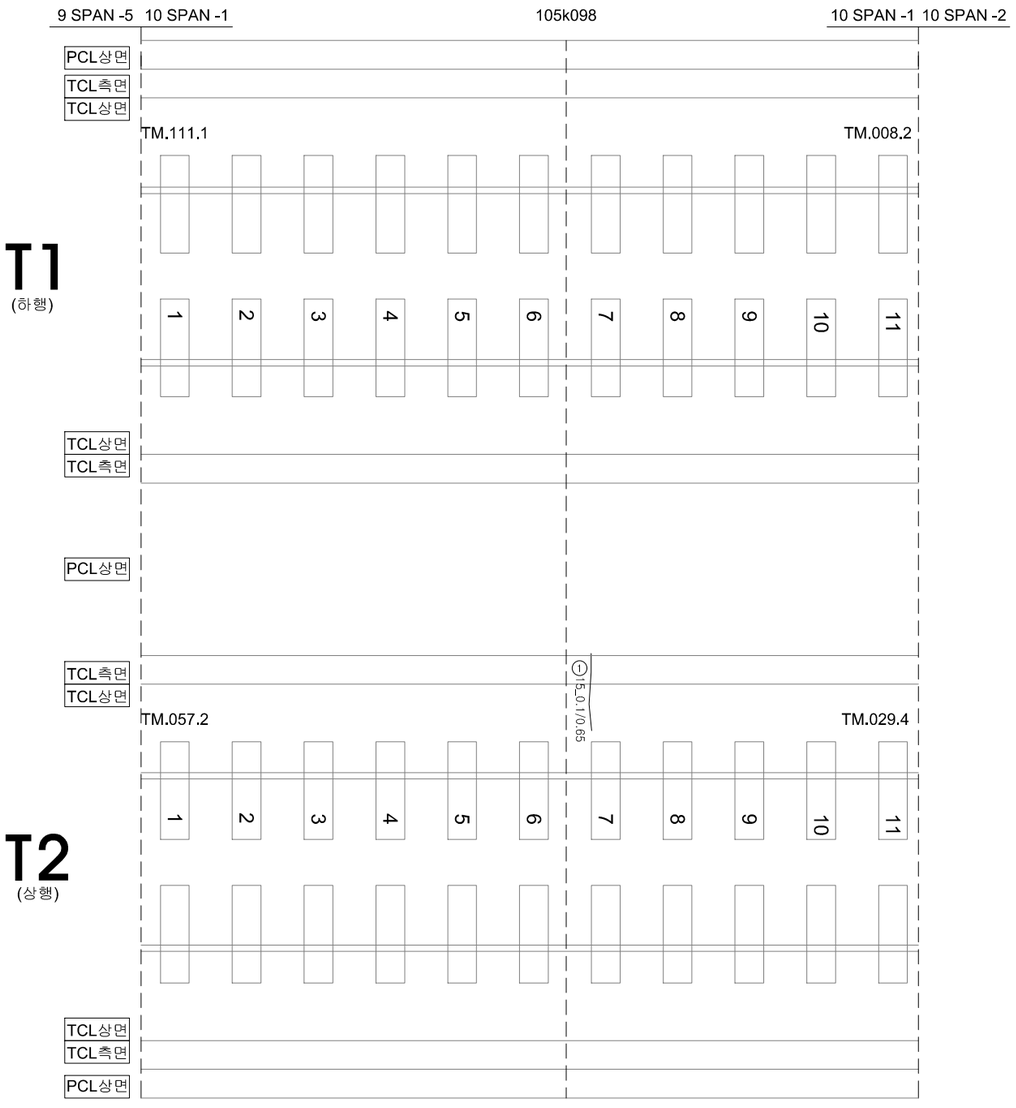
B36_호남고속선 두월고가_46(10 SPAN -1)

연번	손상	폭		연장		비고	연번	손상	폭		연장		비고
1	균열	0.1	mm	0.7	m

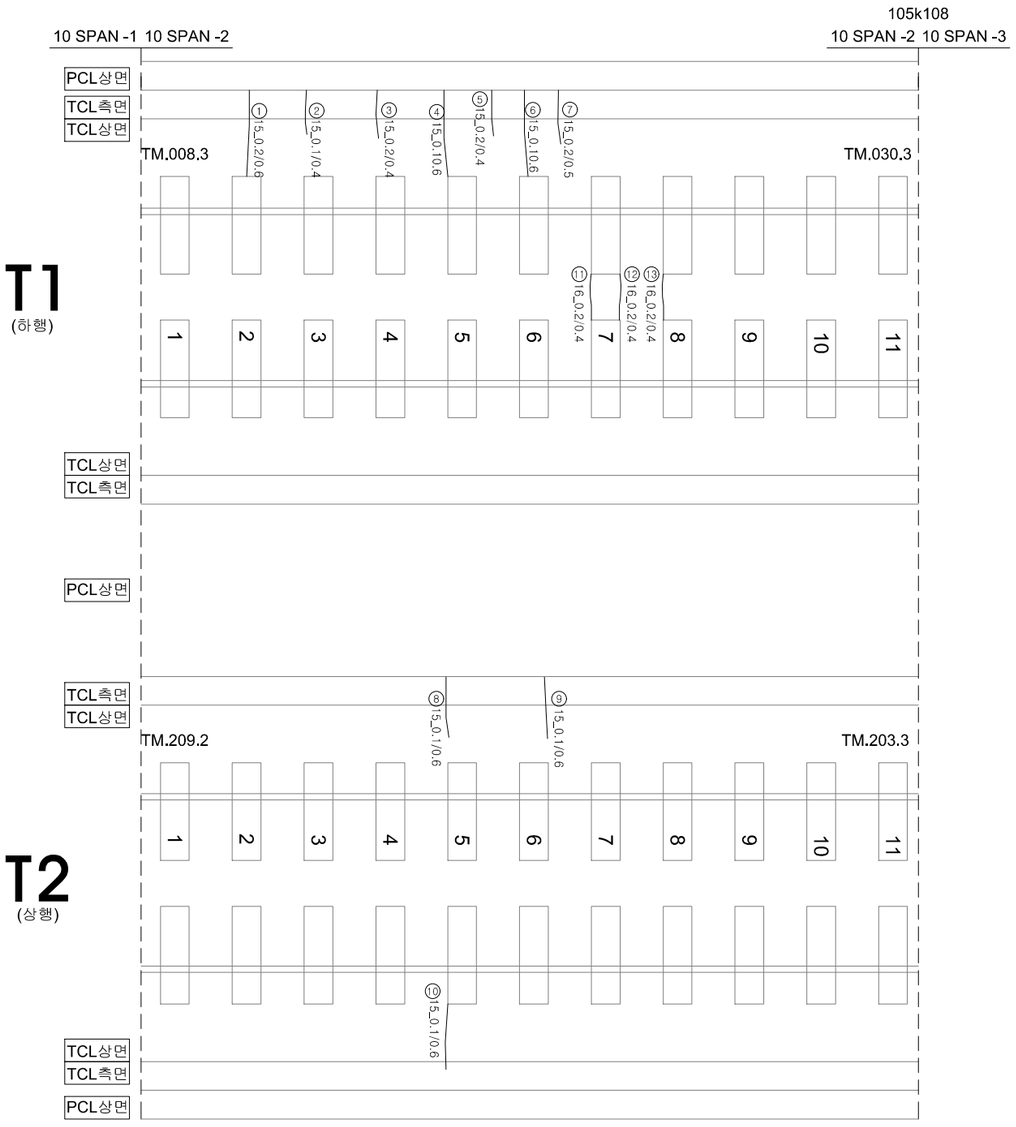
B36_호남고속선 두월고가_47(10 SPAN -2)

연번	손상	폭		연장		비고	연번	손상	폭		연장		비고
1	균열	0.2	㎜	0.6	m								
2	균열	0.1	㎜	0.4	m								
3	균열	0.2	㎜	0.4	m								
4	균열	0.1	㎜	0.6	m								
5	균열	0.2	㎜	0.4	m								
6	균열	0.1	㎜	0.6	m								
7	균열	0.2	㎜	0.5	m								
8	균열	0.1	㎜	0.6	m								
9	균열	0.1	㎜	0.6	m								
10	균열	0.1	㎜	0.6	m								
11	균열	0.2	㎜	0.4	m								
12	균열	0.2	㎜	0.4	m								
13	균열	0.2	㎜	0.4	m

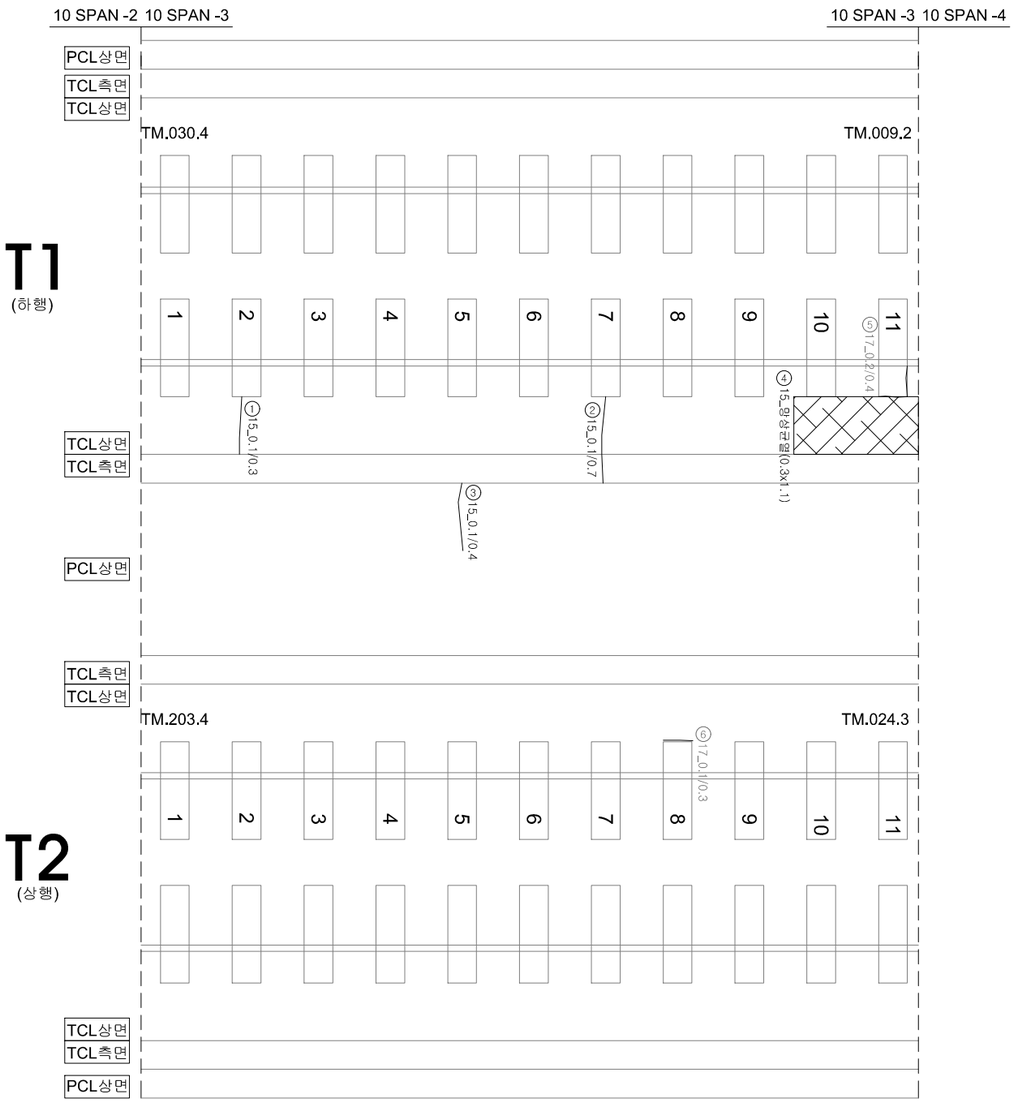
B36_호남고속선 두월고가_48(10 SPAN -3)

연번	손상	폭		연장		비고	연번	손상	폭		연장		비고
1	균열	0.1	㎜	0.3	m								
2	균열	0.1	㎜	0.7	m								
3	균열	0.1	㎜	0.4	m								
4	망상균열	0.3	m	1.1	m								
5	경계부 균열	0.2	㎜	0.4	m								
6	경계부 균열	0.1	㎜	0.3	m

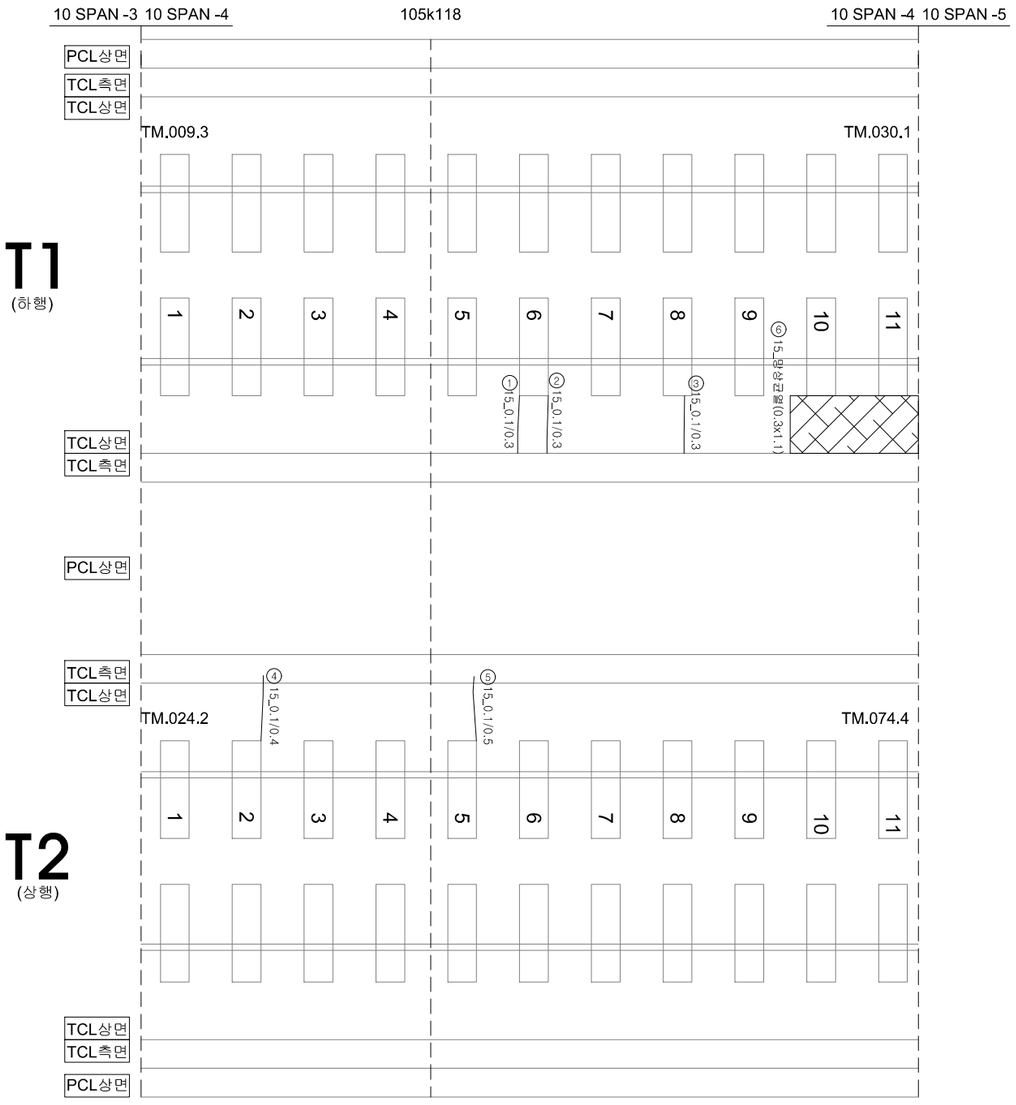
B36_호남고속선 두월고가_49(10 SPAN -4)

연번	손상	폭		연장		비고	연번	손상	폭		연장		비고
1	균열	0.1	㎜	0.3	m								
2	균열	0.1	㎜	0.3	m								
3	균열	0.1	㎜	0.3	m								
4	균열	0.1	㎜	0.4	m								
5	균열	0.1	㎜	0.5	m								
6	망상균열	0.3	m	1.1	m

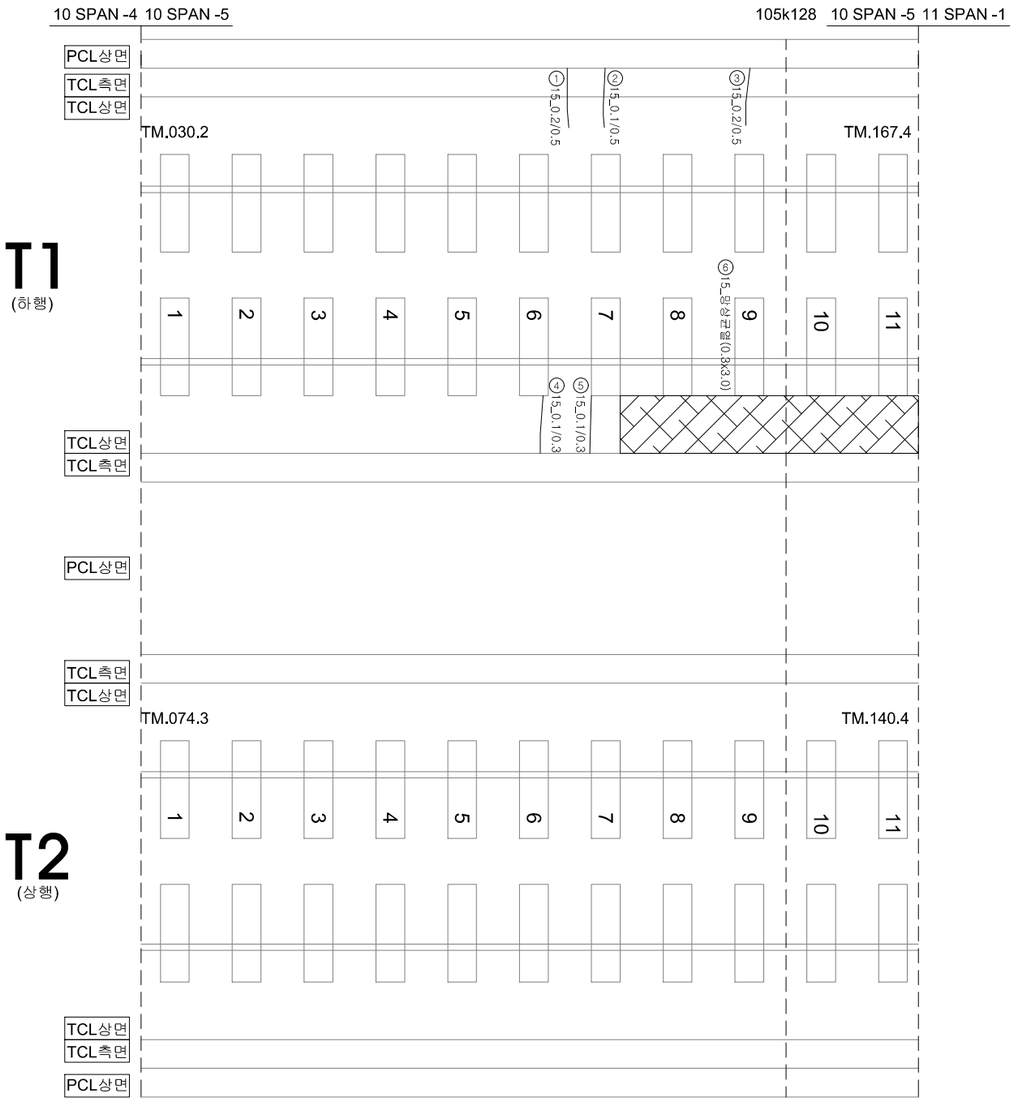
B36_호남고속선 두월고가_50(10 SPAN -5)

연번	손상	폭		연장		비고	연번	손상	폭		연장		비고
1	균열	0.2	㎜	0.5	m								
2	균열	0.1	㎜	0.8	m								
3	균열	0.2	㎜	0.7	m								
4	균열	0.1	㎜	0.3	m								
5	균열	0.1	㎜	0.3	m								
6	망상균열	0.3	m	3.0	m

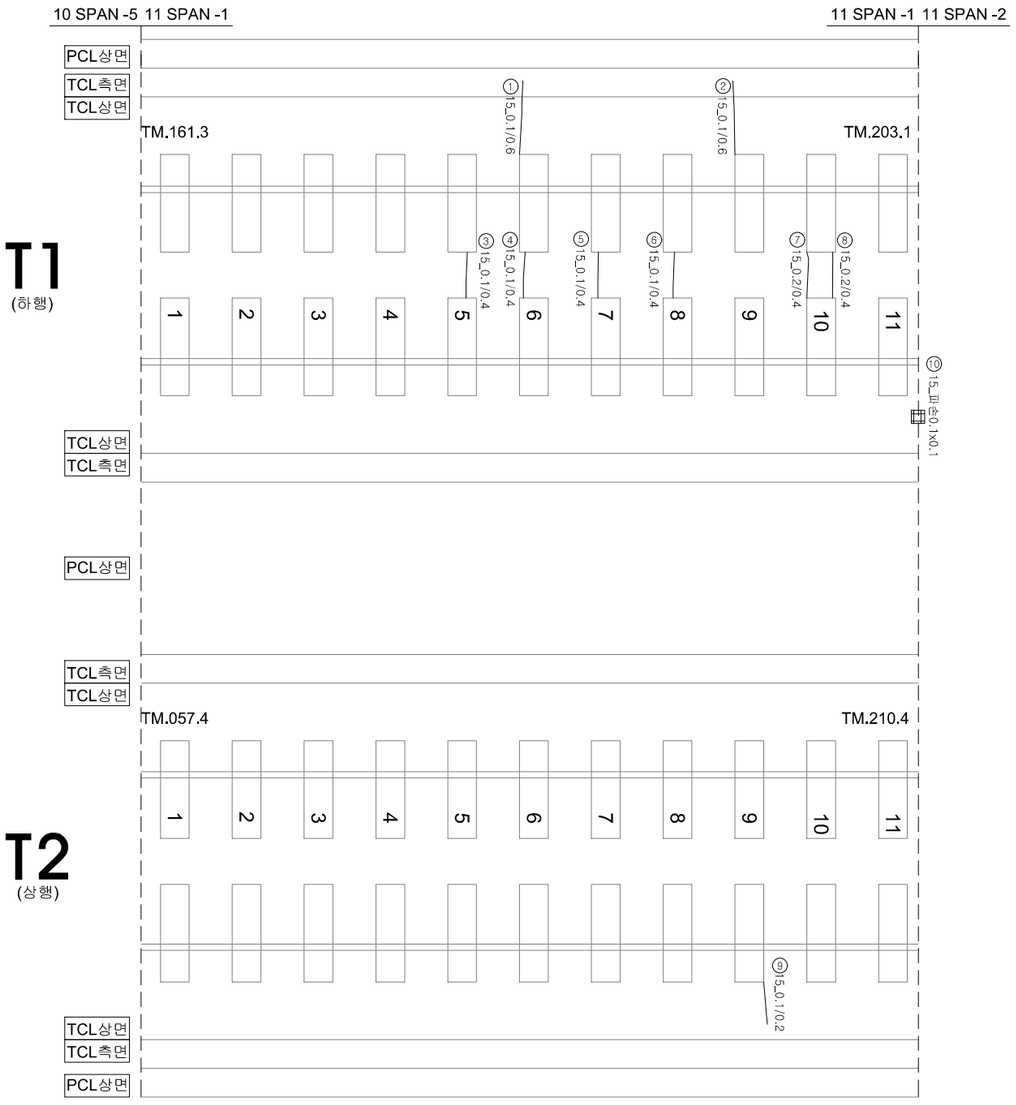
외관조사망도 번호
B36_호남고속선 두월고가_51(11 SPAN -1)

연번	손상	폭		연장		비고	연번	손상	폭		연장		비고
1	균열	0.1	㎜	0.6	m								
2	균열	0.1	㎜	0.6	m								
3	균열	0.1	㎜	0.4	m								
4	균열	0.1	㎜	0.4	m								
5	균열	0.1	㎜	0.4	m								
6	균열	0.1	㎜	0.4	m								
7	균열	0.2	㎜	0.4	m								
8	균열	0.2	㎜	0.4	m								
9	균열	0.1	㎜	0.2	m								
10	파손	0.1	m	0.1	m

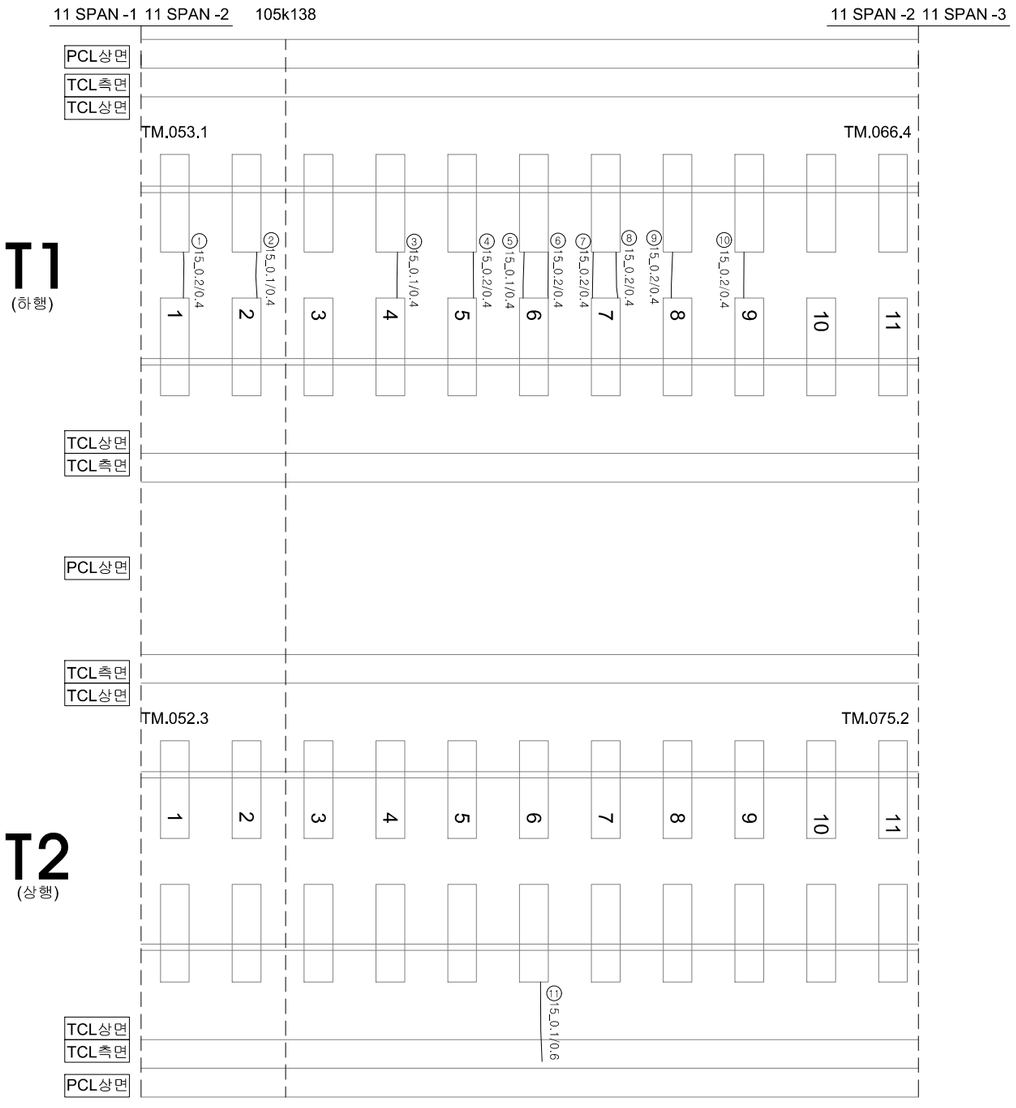
외관조사망도 번호
B36_호남고속선 두월고가_52(11 SPAN -2)

연번	손상	폭		연장		비고	연번	손상	폭		연장		비고
1	균열	0.2	㎜	0.4	m								
2	균열	0.1	㎜	0.4	m								
3	균열	0.1	㎜	0.4	m								
4	균열	0.2	㎜	0.4	m								
5	균열	0.1	㎜	0.4	m								
6	균열	0.2	㎜	0.4	m								
7	균열	0.2	㎜	0.4	m								
8	균열	0.2	㎜	0.4	m								
9	균열	0.2	㎜	0.4	m								
10	균열	0.2	㎜	0.4	m								
11	균열	0.1	㎜	0.6	m

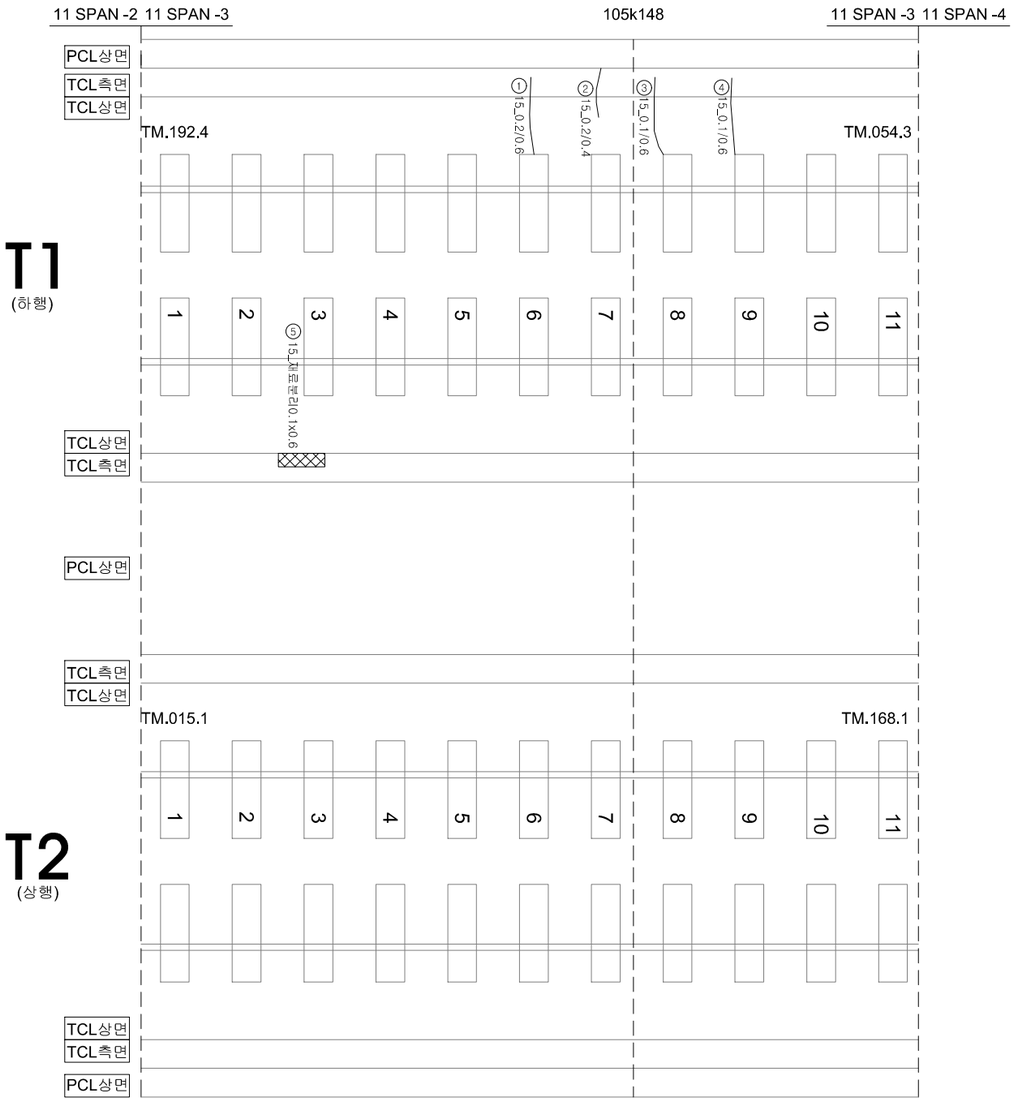
B36_호남고속선 두월고가_53(11 SPAN -3)

연번	손상	폭		연장		비고	연번	손상	폭		연장		비고
1	균열	0.2	㎜	0.6	m								
2	균열	0.2	㎜	0.4	m								
3	균열	0.1	㎜	0.6	m								
4	균열	0.1	㎜	0.6	m								
5	재료분리	0.1	m	0.6	m

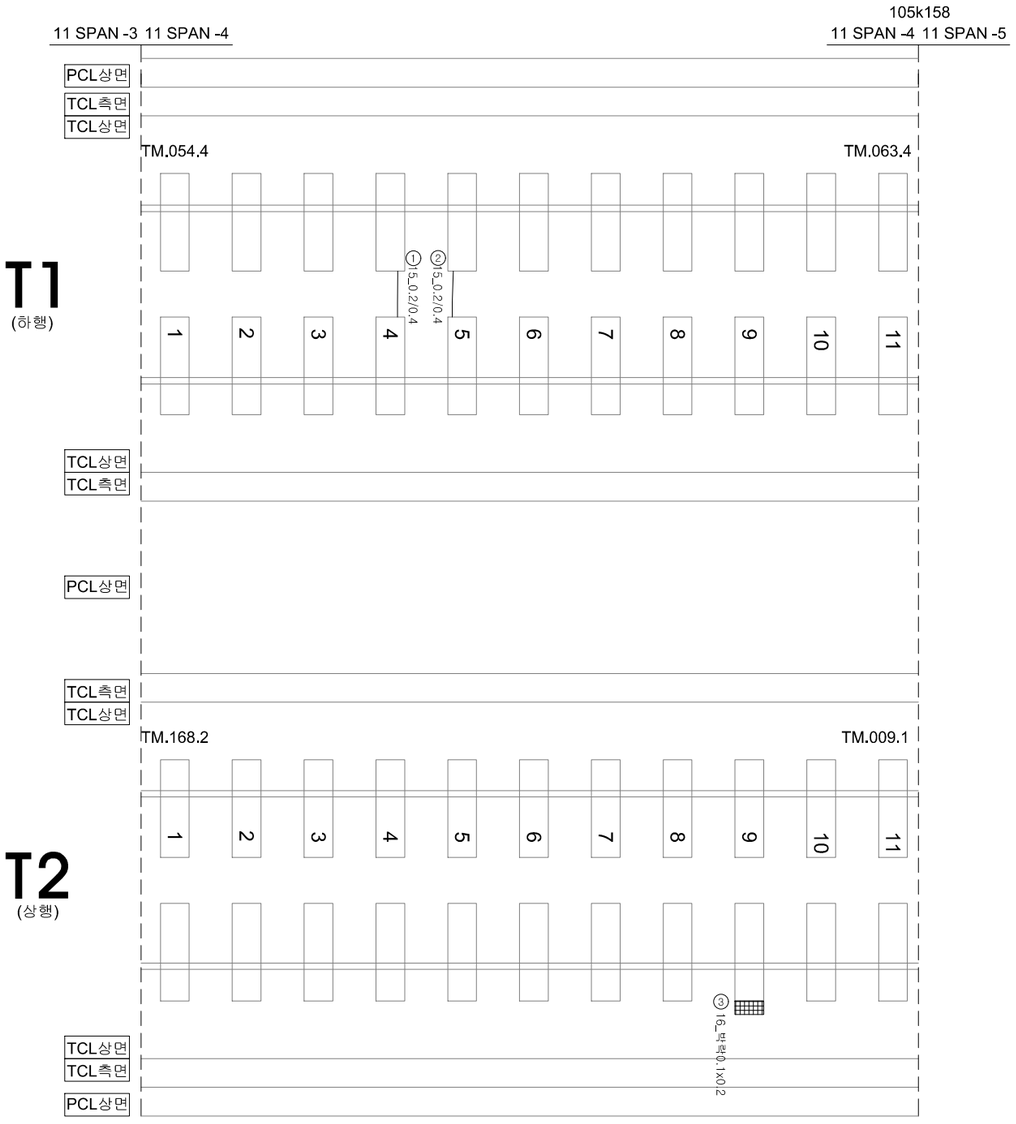
외관조사망도 번호
B36_호남고속선 두월고가_54(11 SPAN -4)

연번	손상	폭		연장		비고	연번	손상	폭		연장		비고
1	균열	0.2	㎜	0.4	m								
2	균열	0.2	㎜	0.4	m								
3	박락	0.1	m	0.2	m

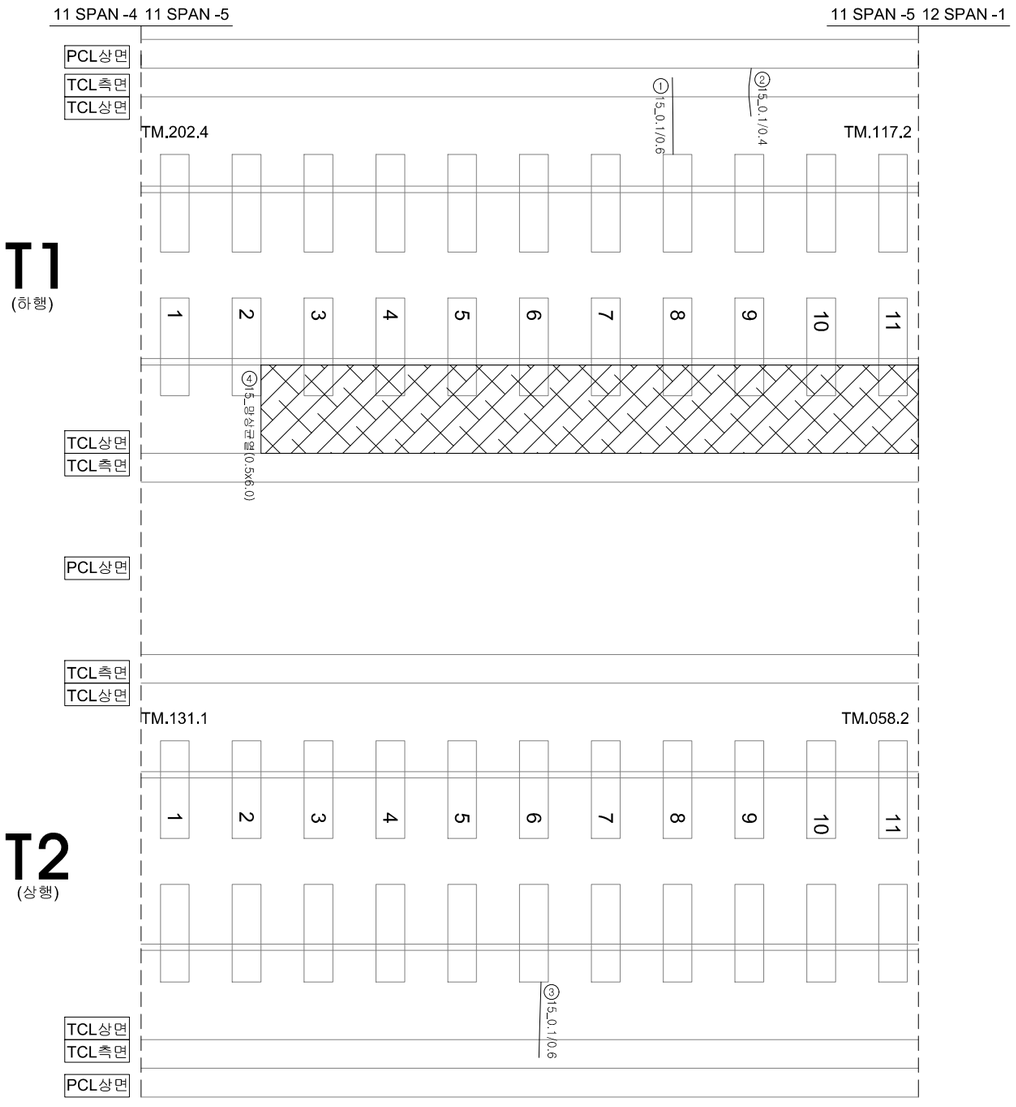
B36_호남고속선 두월고가_55(11 SPAN -5)

연번	손상	폭		연장		비고	연번	손상	폭		연장		비고
1	균열	0.1	㎜	0.6	m								
2	균열	0.1	㎜	0.4	m								
3	균열	0.1	㎜	0.6	m								
4	망상균열	0.5	m	6.0	m

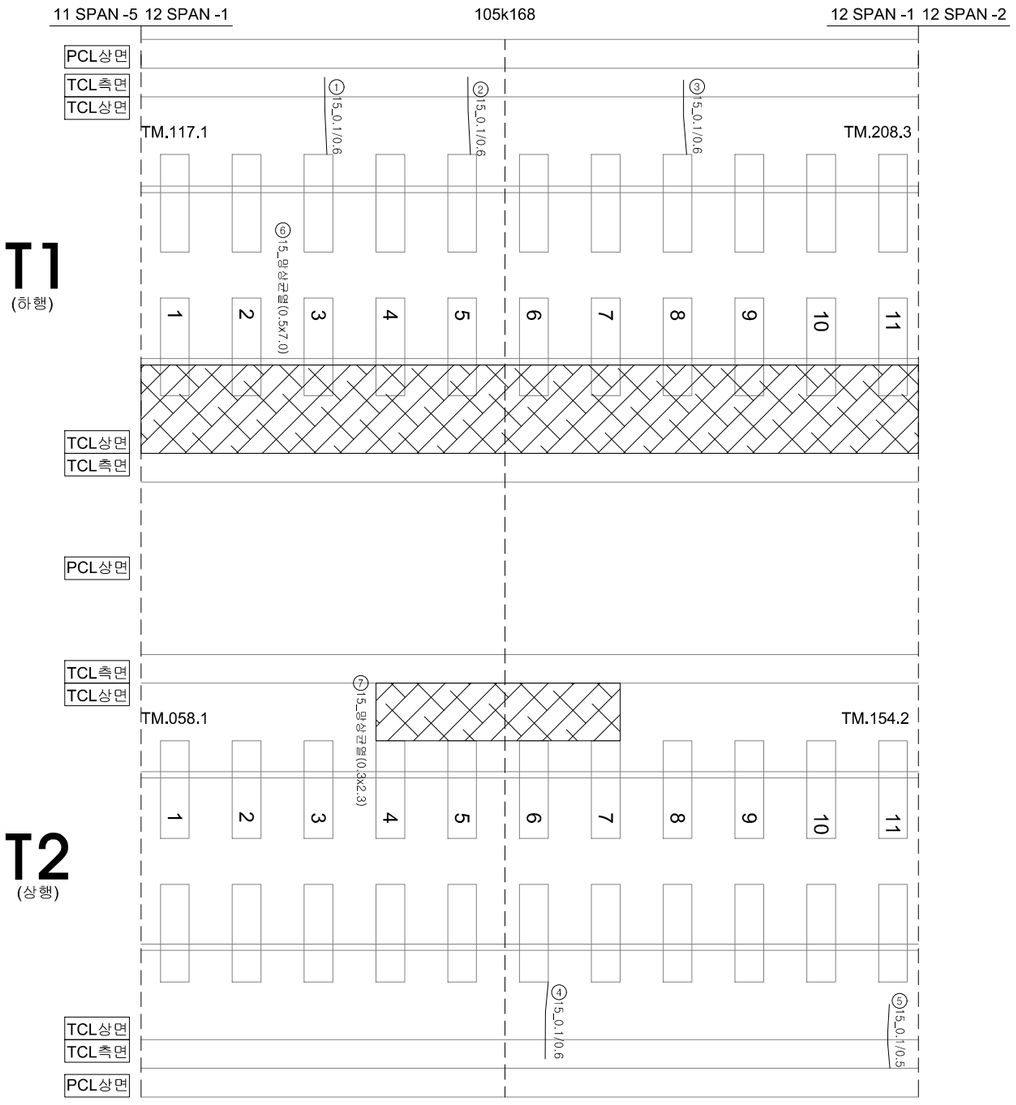
B36_호남고속선 두월고가_56(12 SPAN -1)

연번	손상	폭		연장		비고	연번	손상	폭		연장		비고
1	균열	0.1	㎜	0.6	m								
2	균열	0.1	㎜	0.6	m								
3	균열	0.1	㎜	0.6	m								
4	균열	0.1	㎜	0.6	m								
5	균열	0.1	㎜	0.5	m								
6	망상균열	0.5	m	7.0	m								
7	망상균열	0.3	m	2.3	m

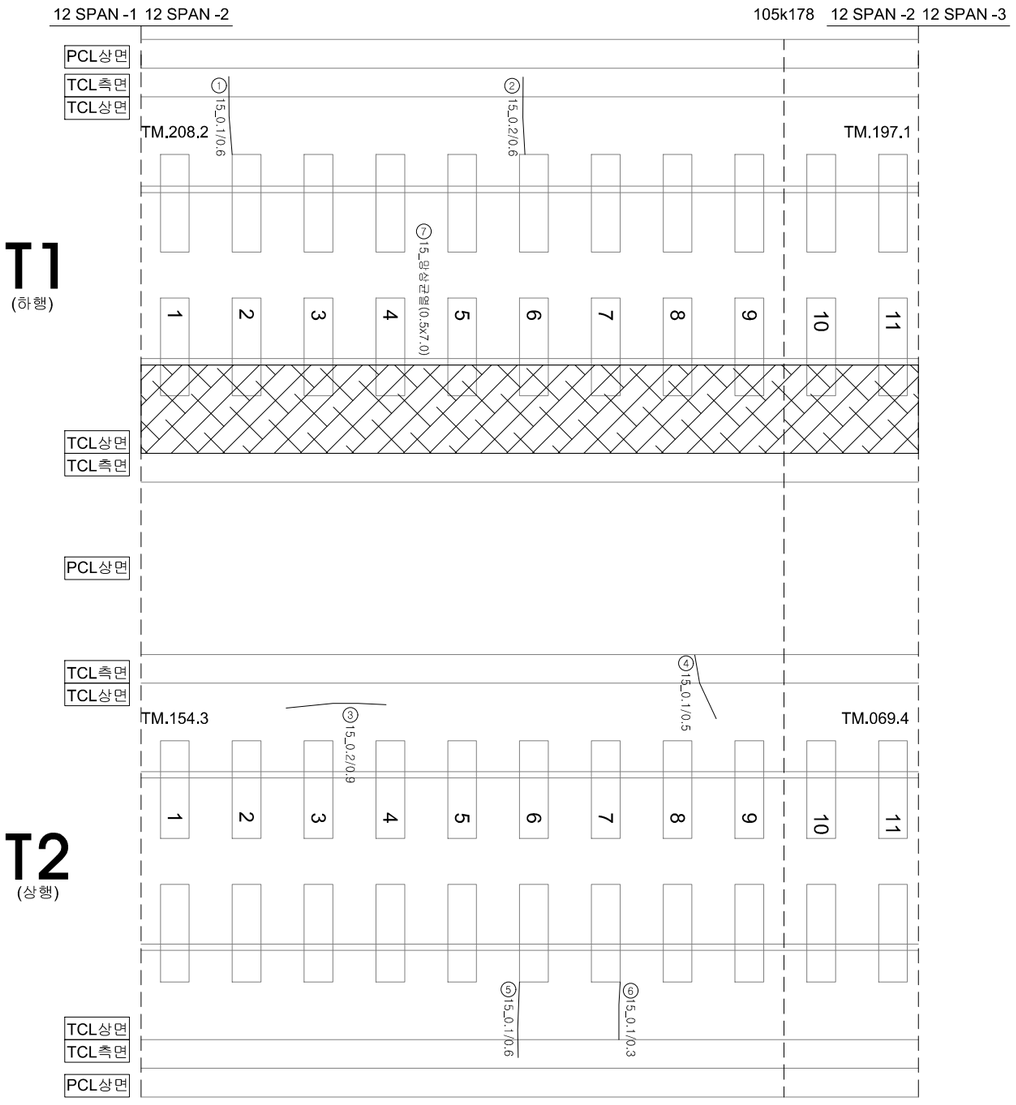
외관조사망도 번호
B36_호남고속선 두월고가_57(12 SPAN -2)

연번	손상	폭		연장		비고	연번	손상	폭		연장		비고
1	균열	0.1	㎜	0.6	m								
2	균열	0.2	㎜	0.6	m								
3	균열	0.2	㎜	0.9	m								
4	균열	0.1	㎜	0.5	m								
5	균열	0.1	㎜	0.6	m								
6	균열	0.1	㎜	0.3	m								
7	망상균열	0.5	m	7.0	m

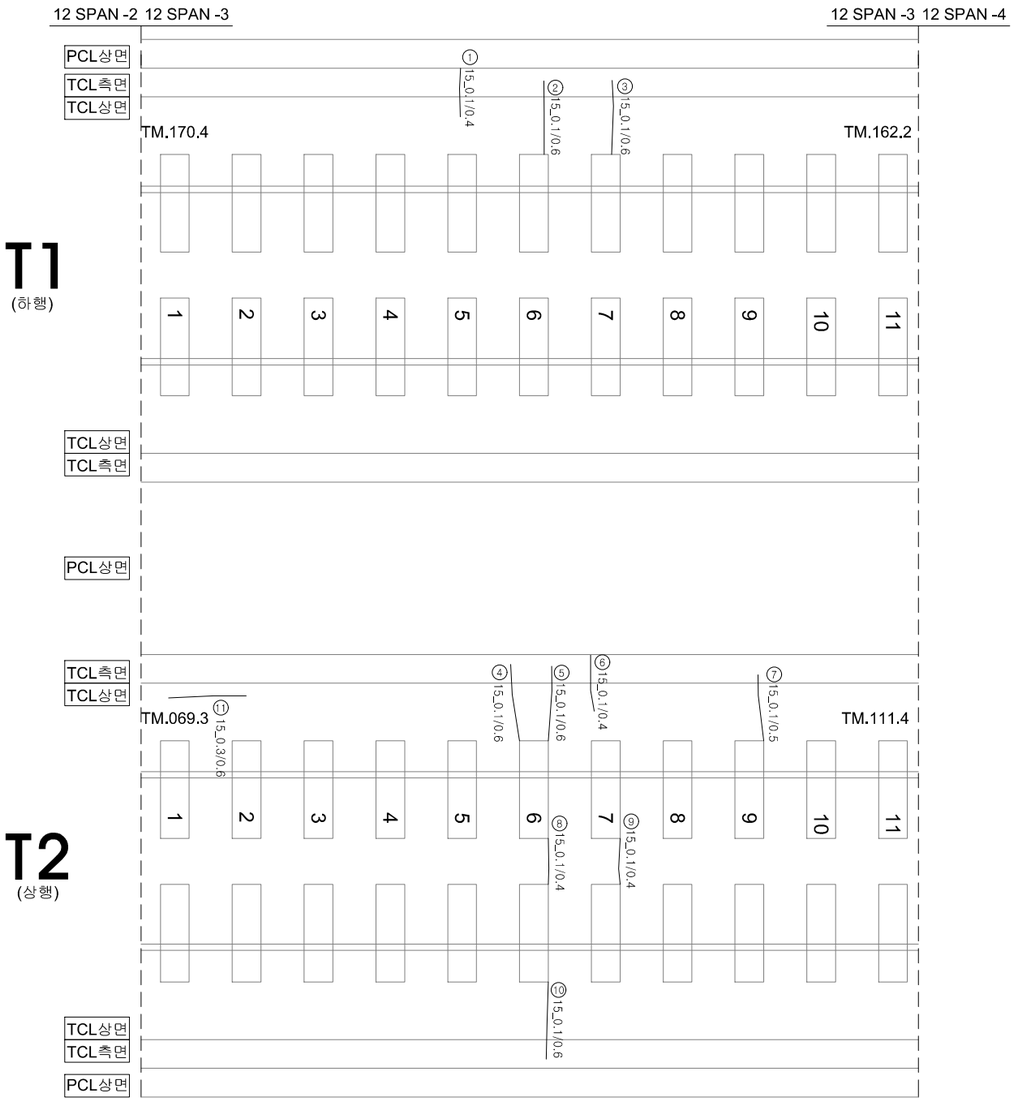
B36_호남고속선 두월고가_58(12 SPAN -3)

연번	손상	폭		연장		비고	연번	손상	폭		연장		비고
1	균열	0.1	㎜	0.4	m								
2	균열	0.1	㎜	0.6	m								
3	균열	0.1	㎜	0.6	m								
4	균열	0.1	㎜	0.6	m								
5	균열	0.1	㎜	0.6	m								
6	균열	0.1	㎜	0.4	m								
7	균열	0.1	㎜	0.5	m								
8	균열	0.1	㎜	0.4	m								
9	균열	0.1	㎜	0.4	m								
10	균열	0.1	㎜	0.6	m								
11	균열	0.3	㎜	0.6	m

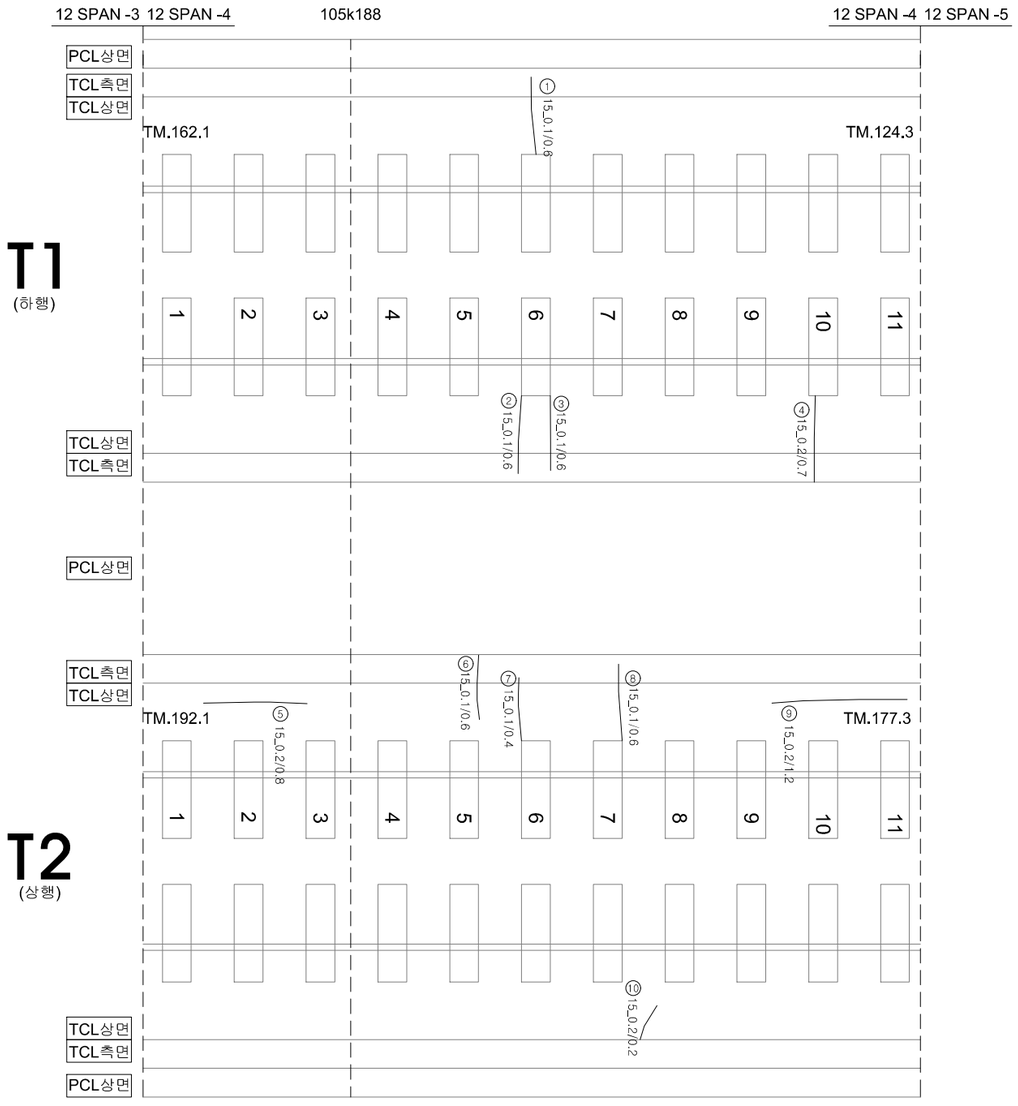
외관조사망도 번호
B36_호남고속선 두월고가_59(12 SPAN -4)

연번	손상	폭		연장		비고	연번	손상	폭		연장		비고
1	균열	0.1	㎜	0.6	m								
2	균열	0.1	㎜	0.6	m								
3	균열	0.1	㎜	0.6	m								
4	균열	0.2	㎜	0.7	m								
5	균열	0.2	㎜	0.8	m								
6	균열	0.1	㎜	0.6	m								
7	균열	0.1	㎜	0.4	m								
8	균열	0.1	㎜	0.6	m								
9	균열	0.2	㎜	1.2	m								
10	균열	0.2	㎜	0.2	m

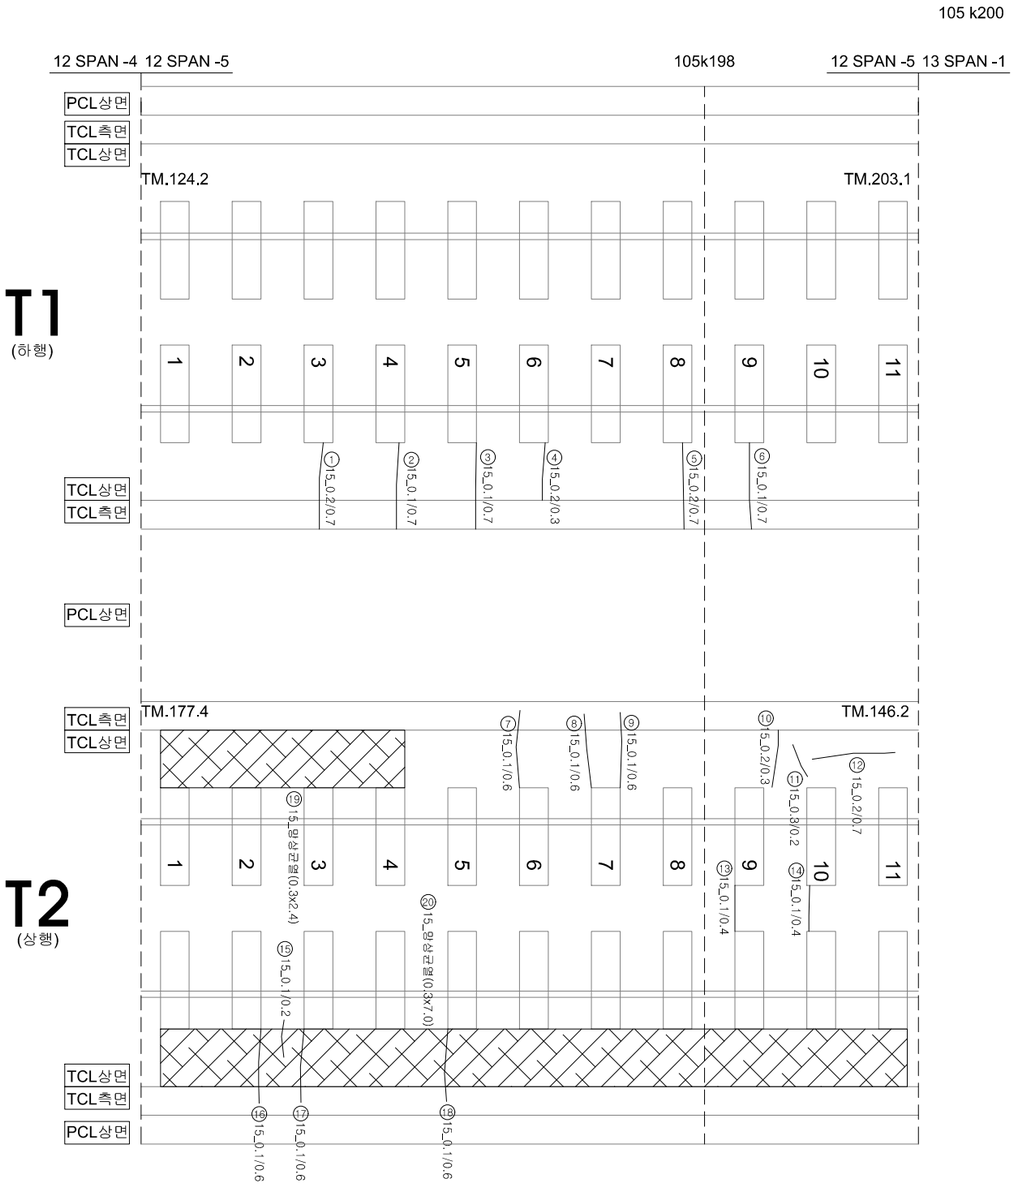
B36_호남고속선 두월고가_60(12 SPAN -5)

연번	손상	폭		연장		비고	연번	손상	폭		연장		비고
1	균열	0.2	㎜	0.7	m								
2	균열	0.1	㎜	0.7	m								
3	균열	0.1	㎜	0.7	m								
4	균열	0.2	㎜	0.3	m								
5	균열	0.2	㎜	0.7	m								
6	균열	0.1	㎜	0.7	m								
7	균열	0.1	㎜	0.6	m								
8	균열	0.1	㎜	0.6	m								
9	균열	0.1	㎜	0.6	m								
10	균열	0.2	㎜	0.3	m								
11	균열	0.3	㎜	0.2	m								
12	균열	0.2	㎜	0.7	m								
13	균열	0.1	㎜	0.4	m								
14	균열	0.1	㎜	0.4	m								
15	균열	0.1	㎜	0.2	m								
16	균열	0.1	㎜	0.6	m								
17	균열	0.1	㎜	0.6	m								
18	균열	0.1	㎜	0.6	m								
19	망상균열	0.3	m	2.4	m								
20	망상균열	0.3	m	7.0	m

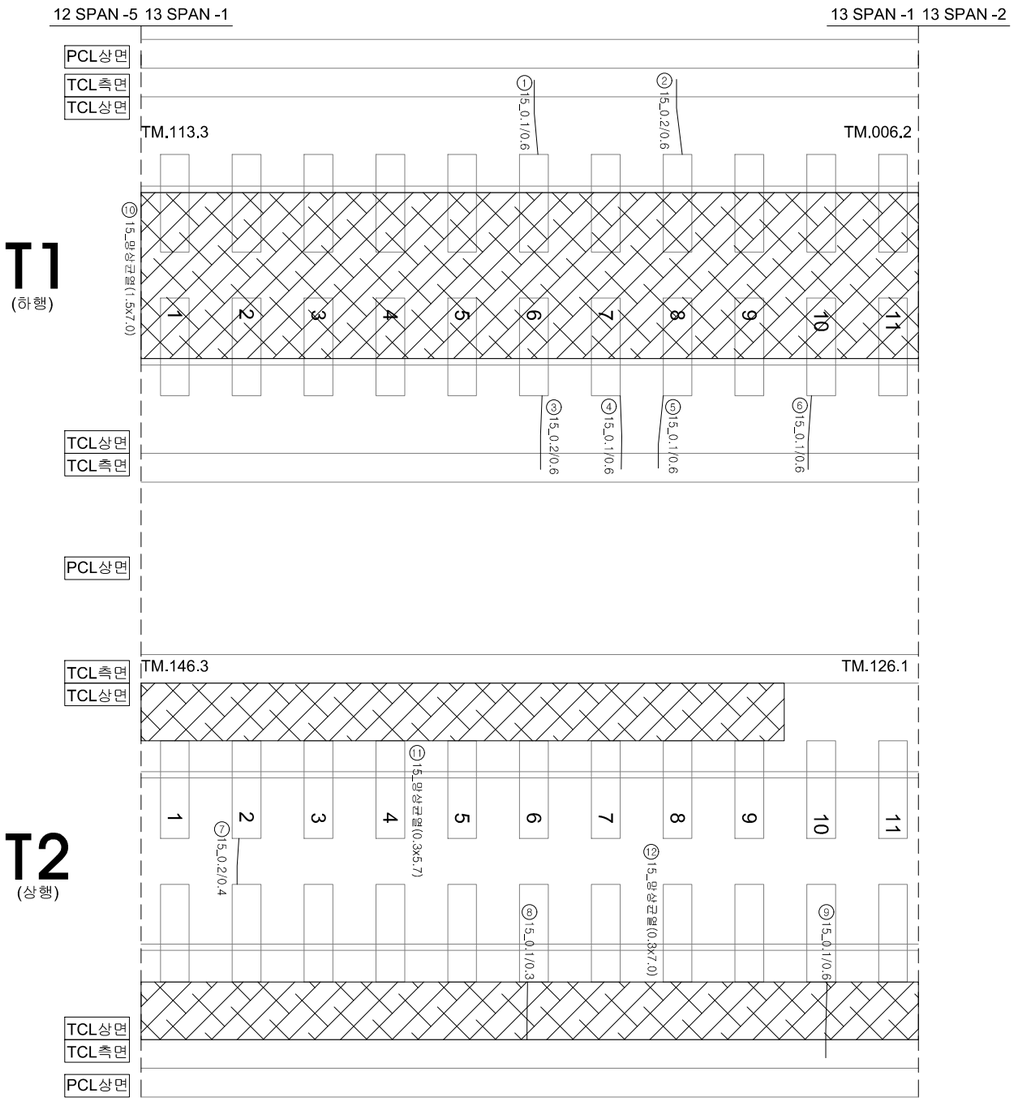
외관조사망도 번호
B36_호남고속선 두월고가_61(13 SPAN -1)

연번	손상	폭		연장		비고	연번	손상	폭		연장		비고
1	균열	0.1	㎜	0.6	m								
2	균열	0.2	㎜	0.6	m								
3	균열	0.2	㎜	0.6	m								
4	균열	0.1	㎜	0.6	m								
5	균열	0.1	㎜	0.6	m								
6	균열	0.1	㎜	0.6	m								
7	균열	0.2	㎜	0.4	m								
8	균열	0.1	㎜	0.3	m								
9	균열	0.1	㎜	0.6	m								
10	망상균열	1.5	m	7.0	m								
11	망상균열	0.3	m	5.7	m								
12	망상균열	0.3	m	7.0	m

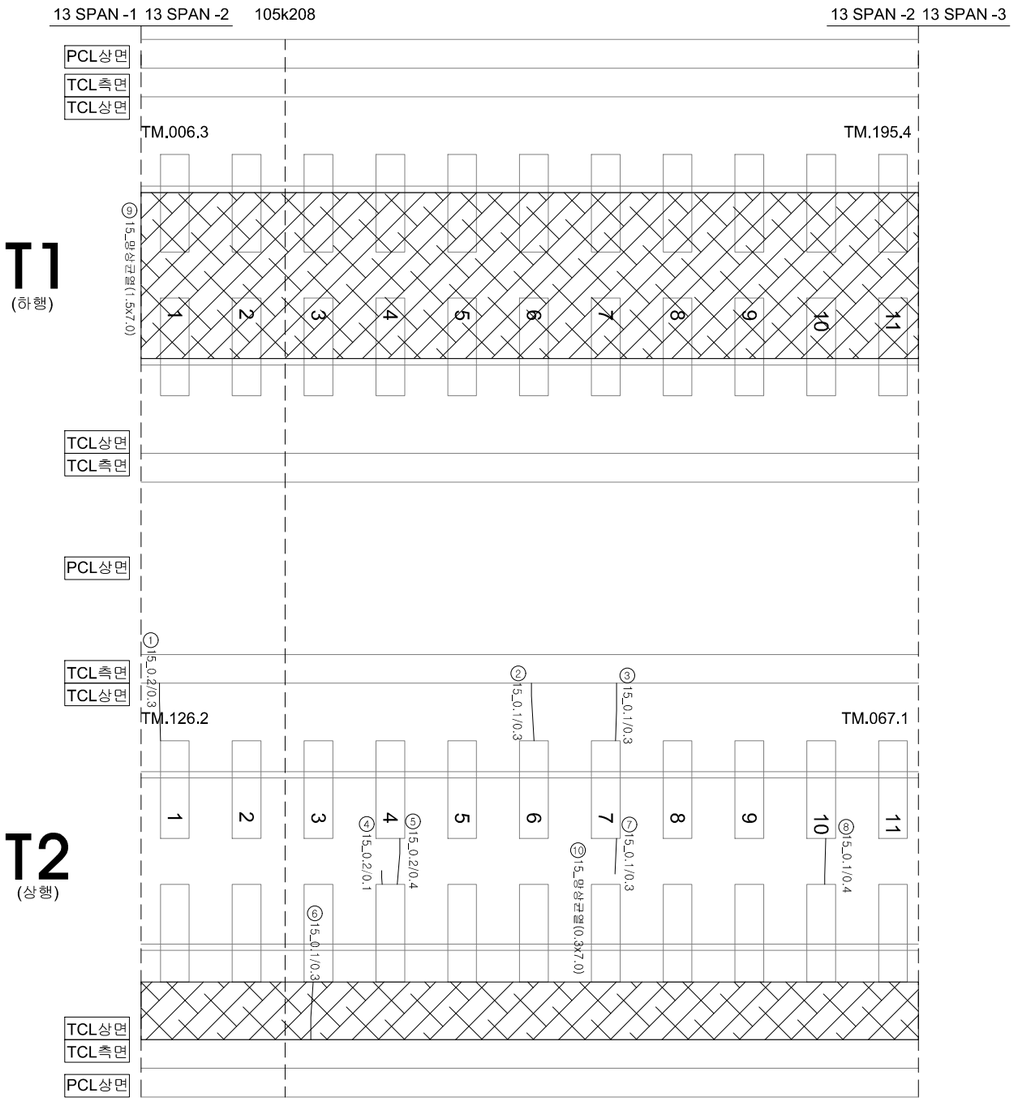
B36_호남고속선 두월고가_62(13 SPAN -2)

연번	손상	폭		연장		비고	연번	손상	폭		연장		비고
1	균열	0.2	㎜	0.3	m								
2	균열	0.1	㎜	0.3	m								
3	균열	0.1	㎜	0.3	m								
4	균열	0.2	㎜	0.1	m								
5	균열	0.2	㎜	0.4	m								
6	균열	0.1	㎜	0.3	m								
7	균열	0.1	㎜	0.3	m								
8	균열	0.1	㎜	0.4	m								
9	망상균열	1.8	m	7.0	m								
10	망상균열	0.3	m	7.0	m

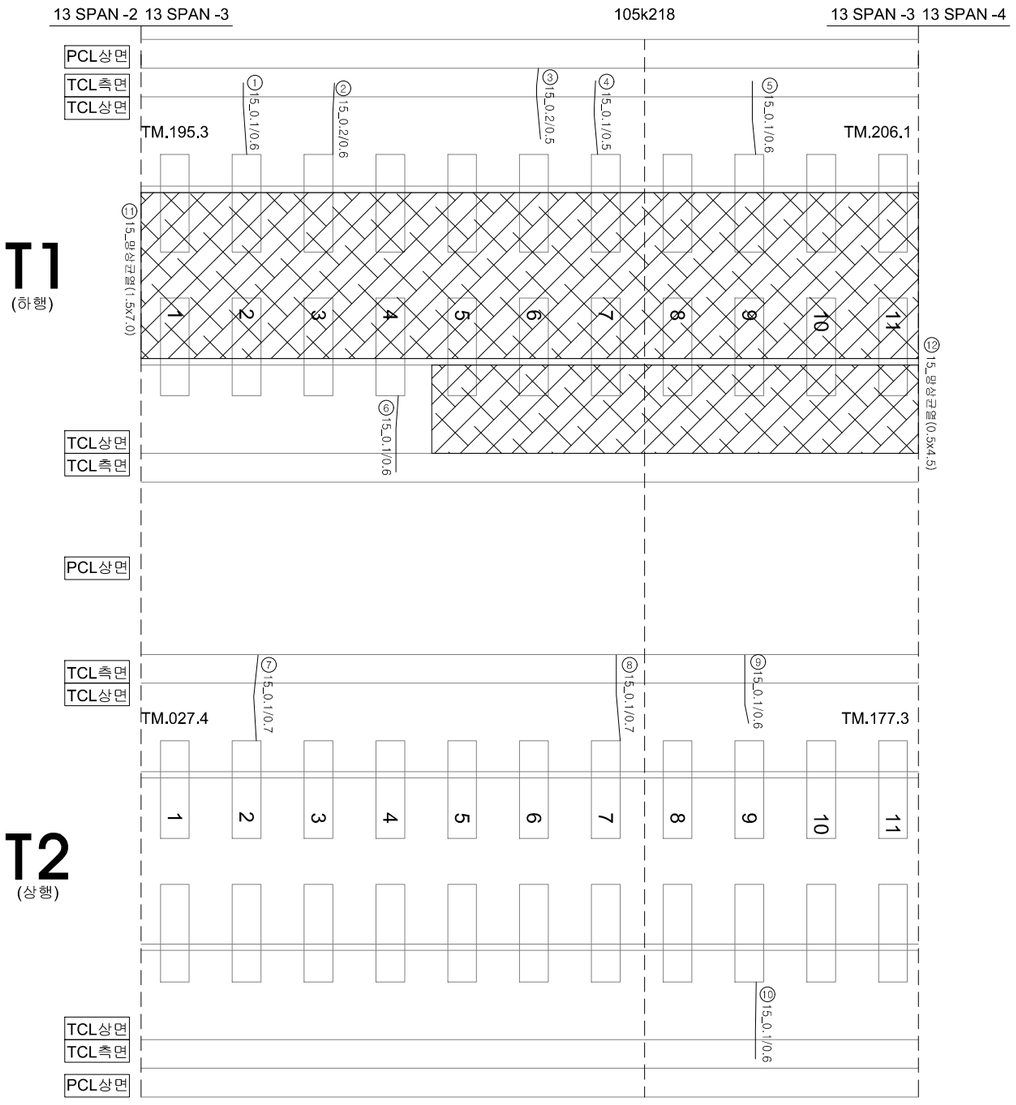
B36_호남고속선 두월고가_63(13 SPAN -3)

연번	손상	폭		연장		비고	연번	손상	폭		연장		비고
1	균열	0.1	㎜	0.6	m								
2	균열	0.2	㎜	0.6	m								
3	균열	0.2	㎜	0.5	m								
4	균열	0.1	㎜	0.5	m								
5	균열	0.1	㎜	0.6	m								
6	균열	0.1	㎜	0.6	m								
7	균열	0.1	㎜	0.7	m								
8	균열	0.1	㎜	0.7	m								
9	균열	0.1	㎜	0.6	m								
10	균열	0.1	㎜	0.6	m								
11	망상균열	1.5	m	7.0	m								
12	망상균열	0.5	m	4.5	m
