11. B36_두월고가

점검 일자	2017. 07.12~2017. 10.25
평균 기온	17.9 ~ 30.5℃

호남고속선 두월고가_1(1 SPAN -1)

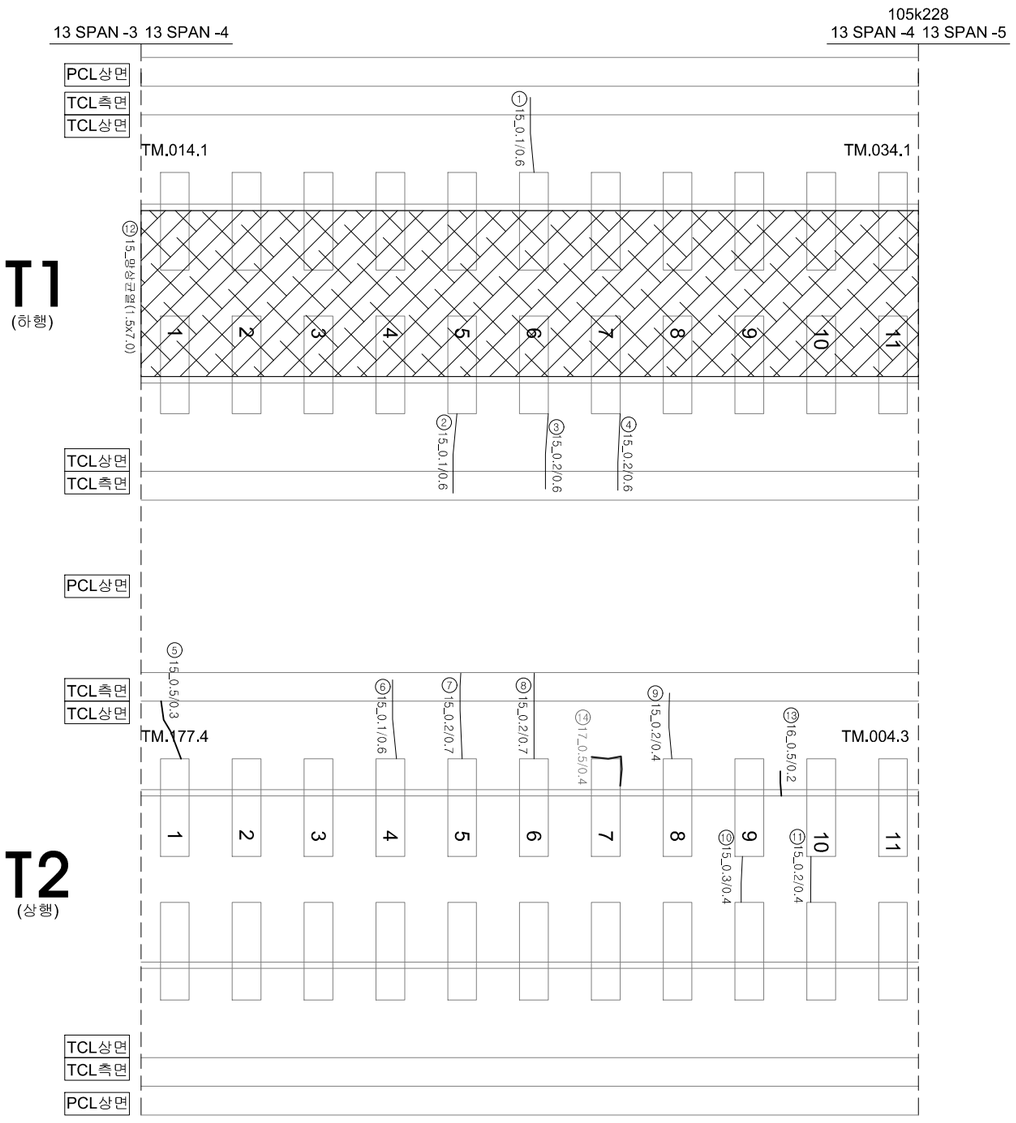
B36_호남고속선 두월고가_64(13 SPAN -4)

연번	손상	폭		연장		비고	연번	손상	폭		연장		비고
1	균열	0.1	㎜	0.6	m								
2	균열	0.1	㎜	0.6	m								
3	균열	0.2	㎜	0.6	m								
4	균열	0.2	㎜	0.6	m								
5	균열	0.5	㎜	0.3	m								
6	균열	0.1	㎜	0.6	m								
7	균열	0.2	㎜	0.7	m								
8	균열	0.2	㎜	0.7	m								
9	균열	0.2	㎜	0.4	m								
10	균열	0.3	㎜	0.4	m								
11	균열	0.2	㎜	0.4	m								
12	망상균열	1.5	m	7.0	m								
13	균열	0.5	㎜	0.2	m								
14	경계부 균열	0.5	㎜	0.4	m

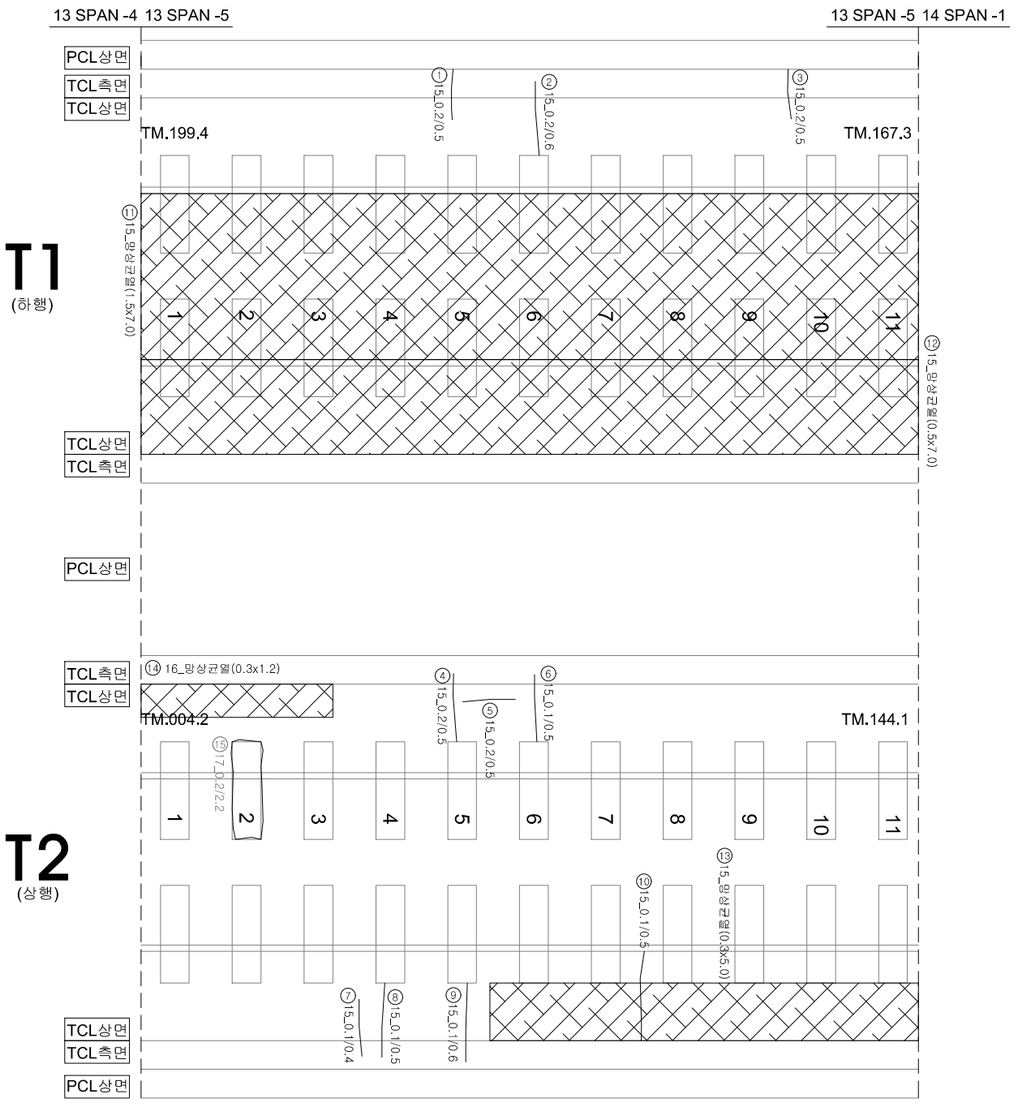
B36_호남고속선 두월고가_65(13 SPAN -5)

연번	손상	폭		연장		비고	연번	손상	폭		연장		비고
1	균열	0.2	㎜	0.5	m								
2	균열	0.2	㎜	0.6	m								
3	균열	0.2	㎜	0.5	m								
4	균열	0.2	㎜	0.5	m								
5	균열	0.2	㎜	0.5	m								
6	균열	0.1	㎜	0.5	m								
7	균열	0.1	㎜	0.4	m								
8	균열	0.1	㎜	0.5	m								
9	균열	0.1	㎜	0.6	m								
10	균열	0.1	㎜	0.5	m								
11	망상균열	1.5	m	7.0	m								
12	망상균열	0.5	m	7.0	m								
13	망상균열	0.3	m	5.0	m								
14	망상균열	0.3	m	1.2	m								
15	경계부 균열	0.2	㎜	2.2	m

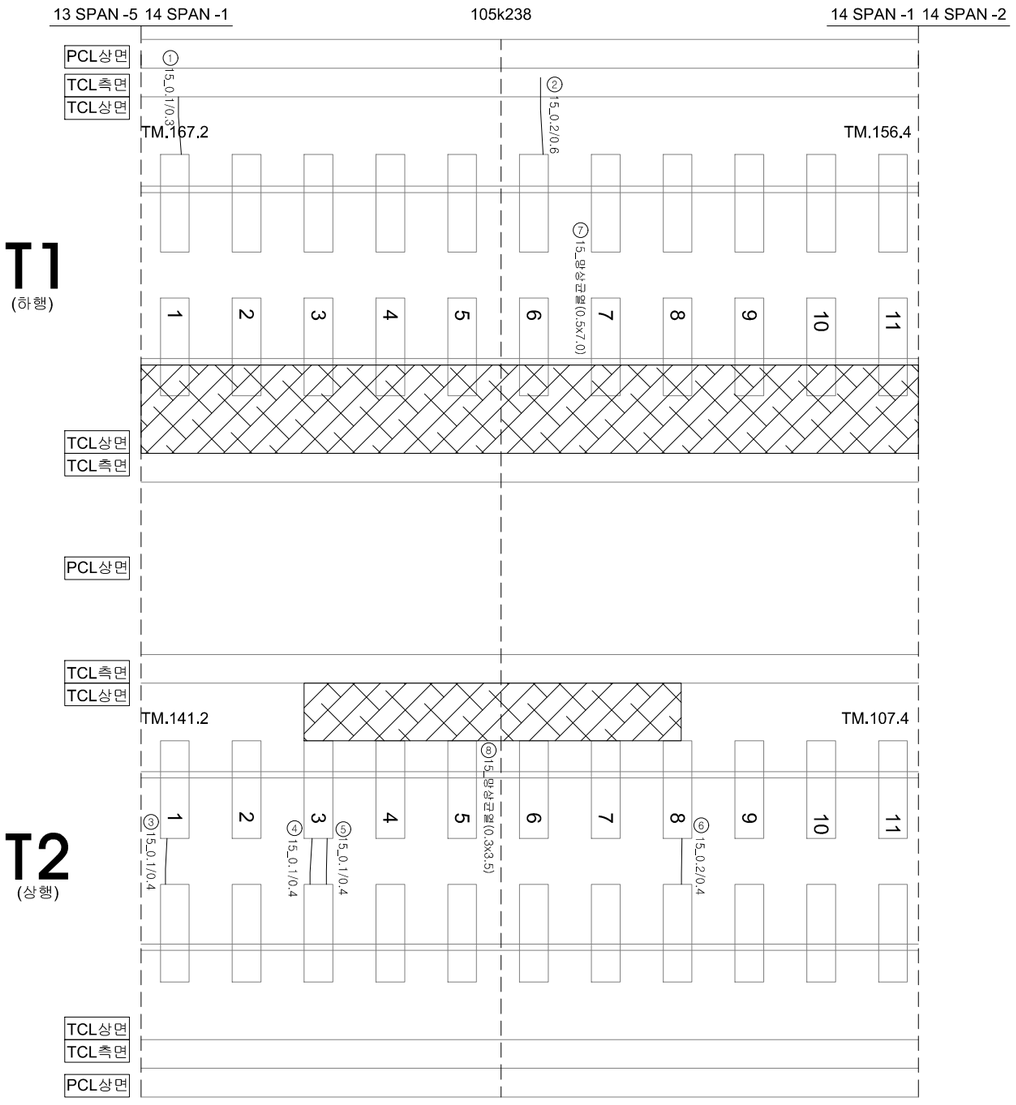
외관조사망도 번호
B36_호남고속선 두월고가_66(14 SPAN -1)

연번	손상	폭		연장		비고	연번	손상	폭		연장		비고
1	균열	0.1	㎜	0.3	m								
2	균열	0.2	㎜	0.6	m								
3	균열	0.1	㎜	0.4	m								
4	균열	0.1	㎜	0.4	m								
5	균열	0.1	㎜	0.4	m								
6	균열	0.2	㎜	0.4	m								
7	망상균열	0.5	m	7.0	m								
8	망상균열	0.3	m	3.5	m

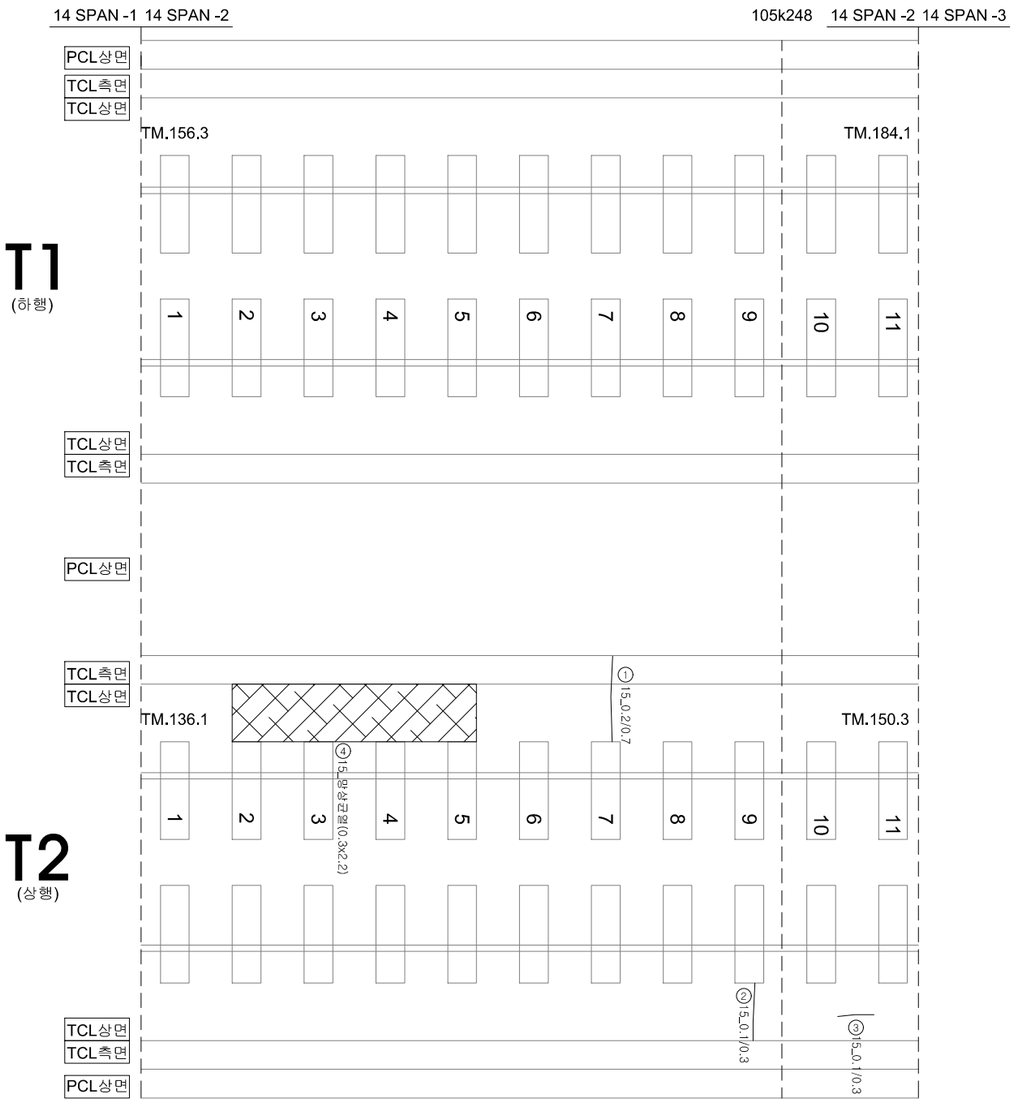
B36_호남고속선 두월고가_67(14 SPAN -2)

연번	손상	폭		연장		비고	연번	손상	폭		연장		비고
1	균열	0.1	㎜	0.7	m								
2	균열	0.1	㎜	0.3	m								
3	균열	0.1	㎜	0.3	m								
4	망상균열	0.3	m	2.2	m

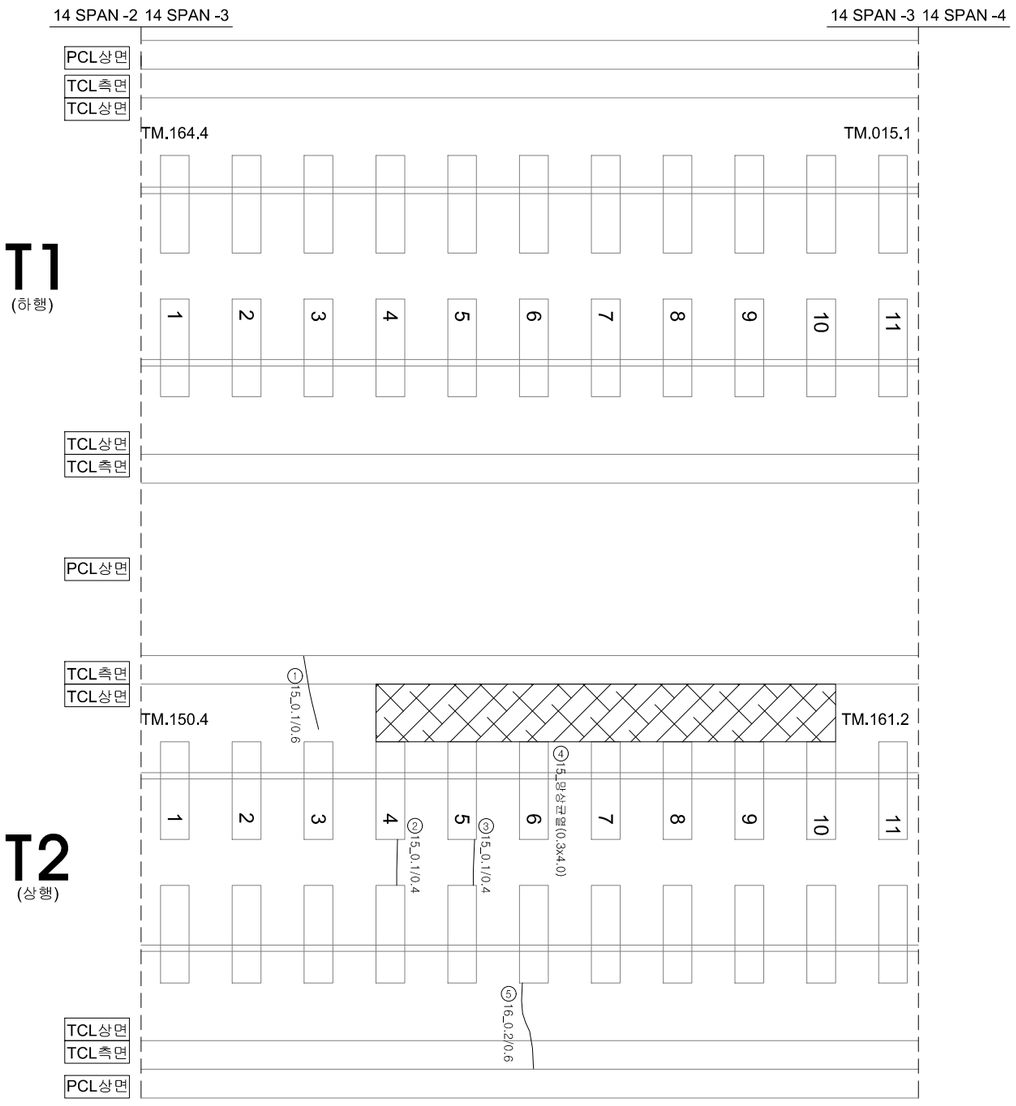
B36_호남고속선 두월고가_68(14 SPAN -3)

연번	손상	폭		연장		비고	연번	손상	폭		연장		비고
1	균열	0.1	㎜	0.6	m								
2	균열	0.1	㎜	0.4	m								
3	균열	0.1	㎜	0.4	m								
4	망상균열	0.3	m	4.0	m								
5	균열	0.2	㎜	0.6	m

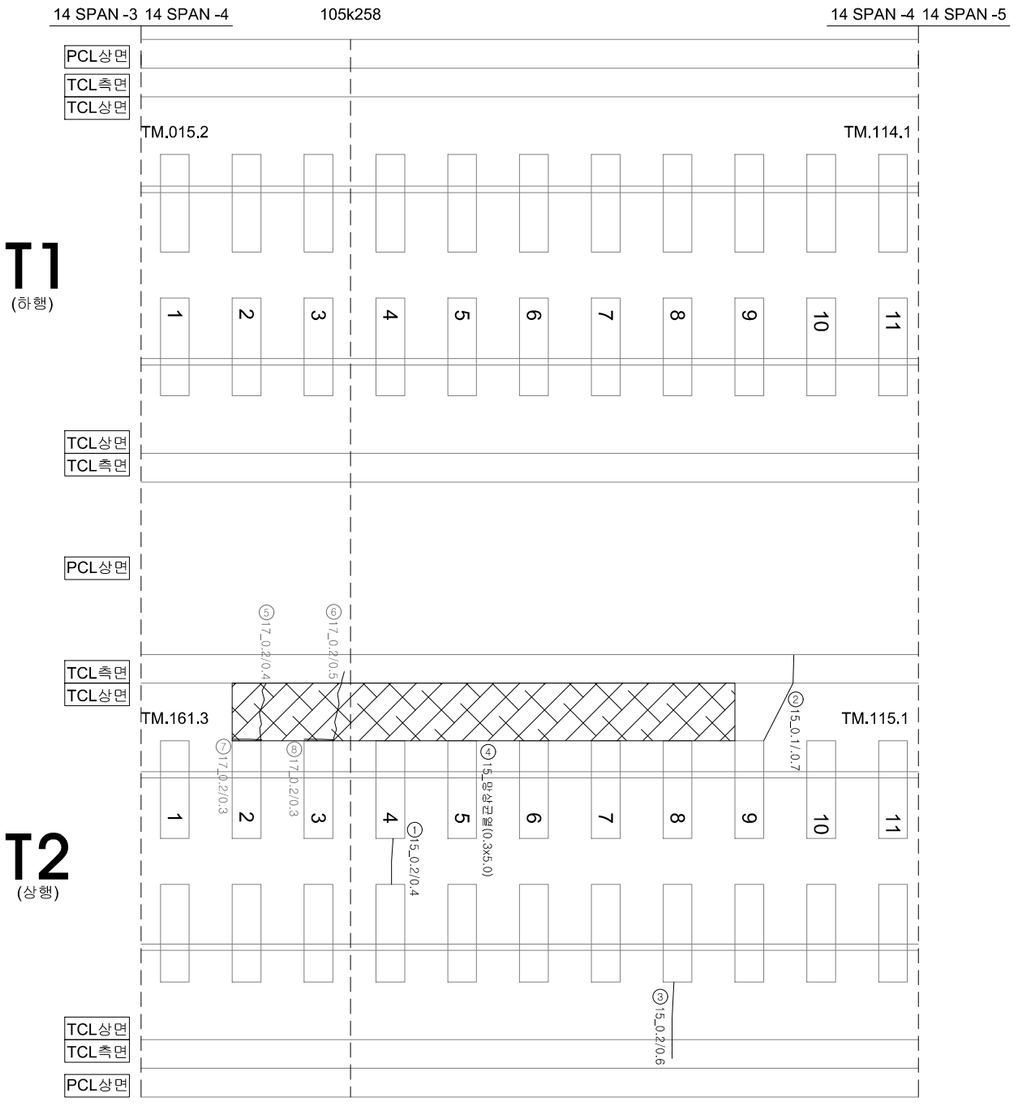
B36_호남고속선 두월고가_69(14 SPAN -4)

연번	손상	폭		연장		비고	연번	손상	폭		연장		비고
1	균열	0.2	㎜	0.4	m								
2	균열	0.1	㎜	0.7	m								
3	균열	0.2	㎜	0.6	m								
4	망상균열	0.3	m	5.0	m								
5	균열	0.2	㎜	0.4	m								
6	균열	0.2	㎜	0.5	m								
7	경계부 균열	0.2	㎜	0.3	m								
8	경계부 균열	0.2	㎜	0.3	m

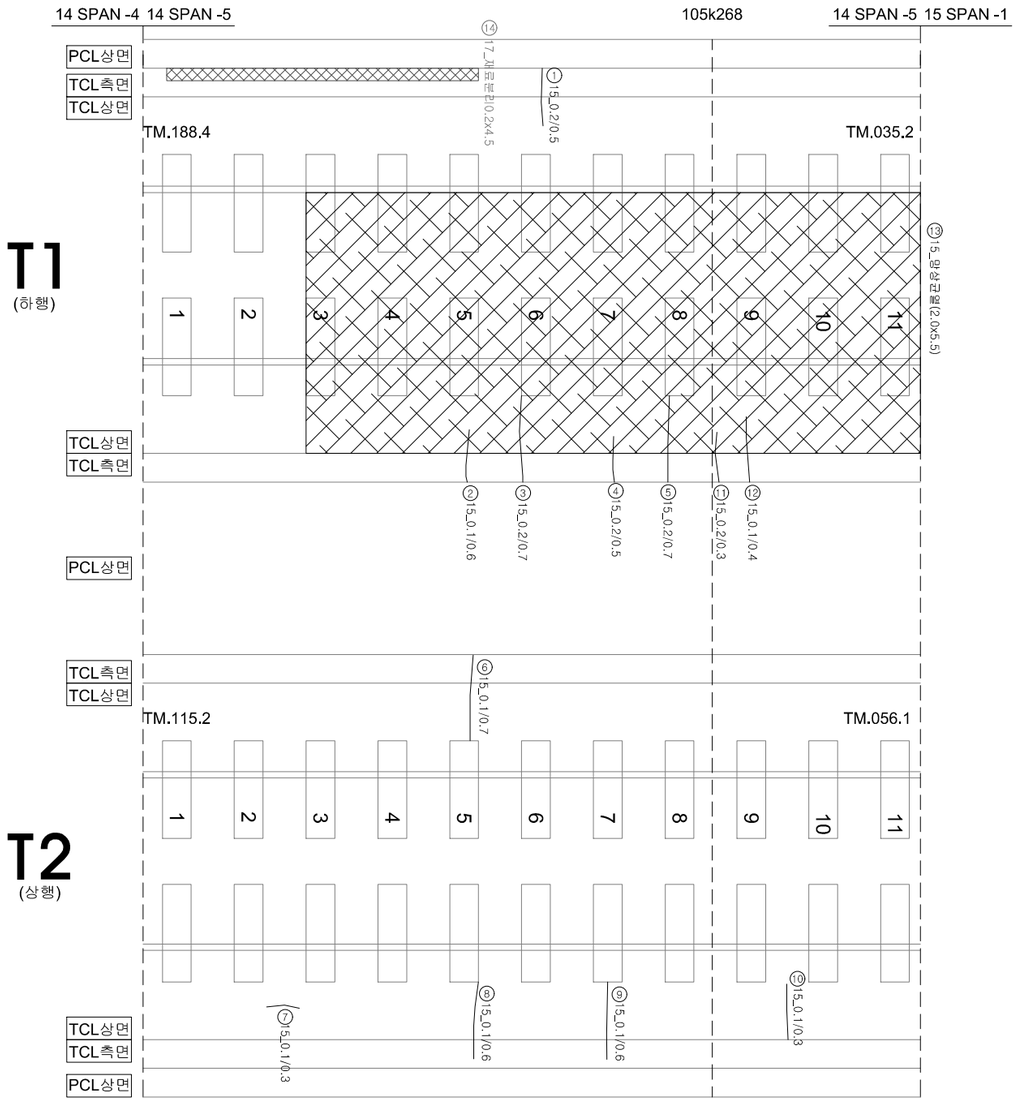
외관조사망도 번호
B36_호남고속선 두월고가_70(14 SPAN -5)

연번	손상	폭		연장		비고	연번	손상	폭		연장		비고
1	균열	0.2	㎜	0.5	m								
2	균열	0.1	㎜	0.6	m								
3	균열	0.2	㎜	0.7	m								
4	균열	0.2	㎜	0.5	m								
5	균열	0.2	㎜	0.7	m								
6	균열	0.1	㎜	0.7	m								
7	균열	0.1	㎜	0.3	m								
8	균열	0.1	㎜	0.6	m								
9	균열	0.1	㎜	0.6	m								
10	균열	0.1	㎜	0.3	m								
11	균열	0.2	㎜	0.3	m								
12	균열	0.1	㎜	0.4	m								
13	망상균열	2.0	m	5.5	m								
14	재료분리	0.2	m	4.5	m

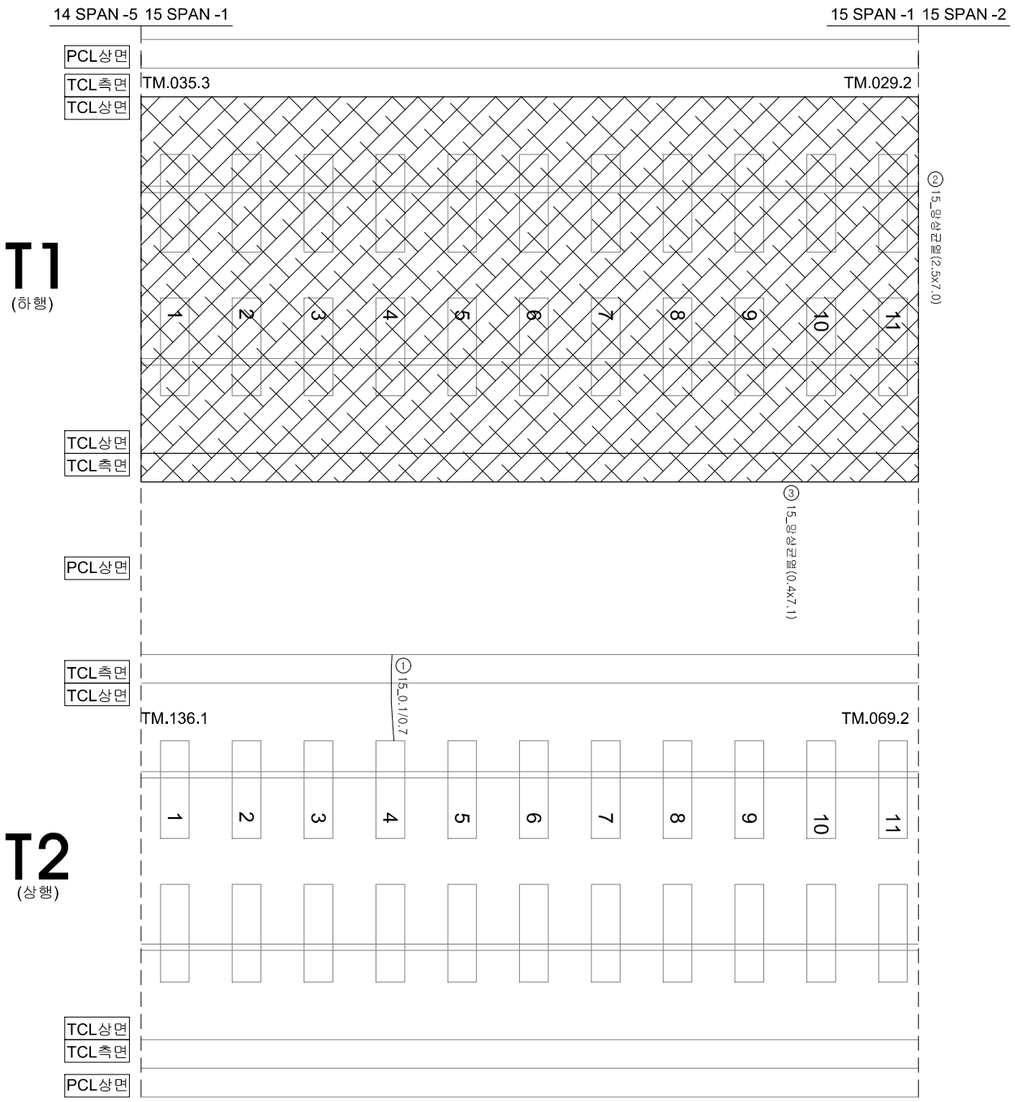
외관조사망도 번호
B36_호남고속선 두월고가_71(15 SPAN -1)

연번	손상	폭		연장		비고	연번	손상	폭		연장		비고
1	균열	0.1	㎜	0.7	m								
2	망상균열	2.5	m	7.0	m								
3	망상균열	0.4	m	7.1	m

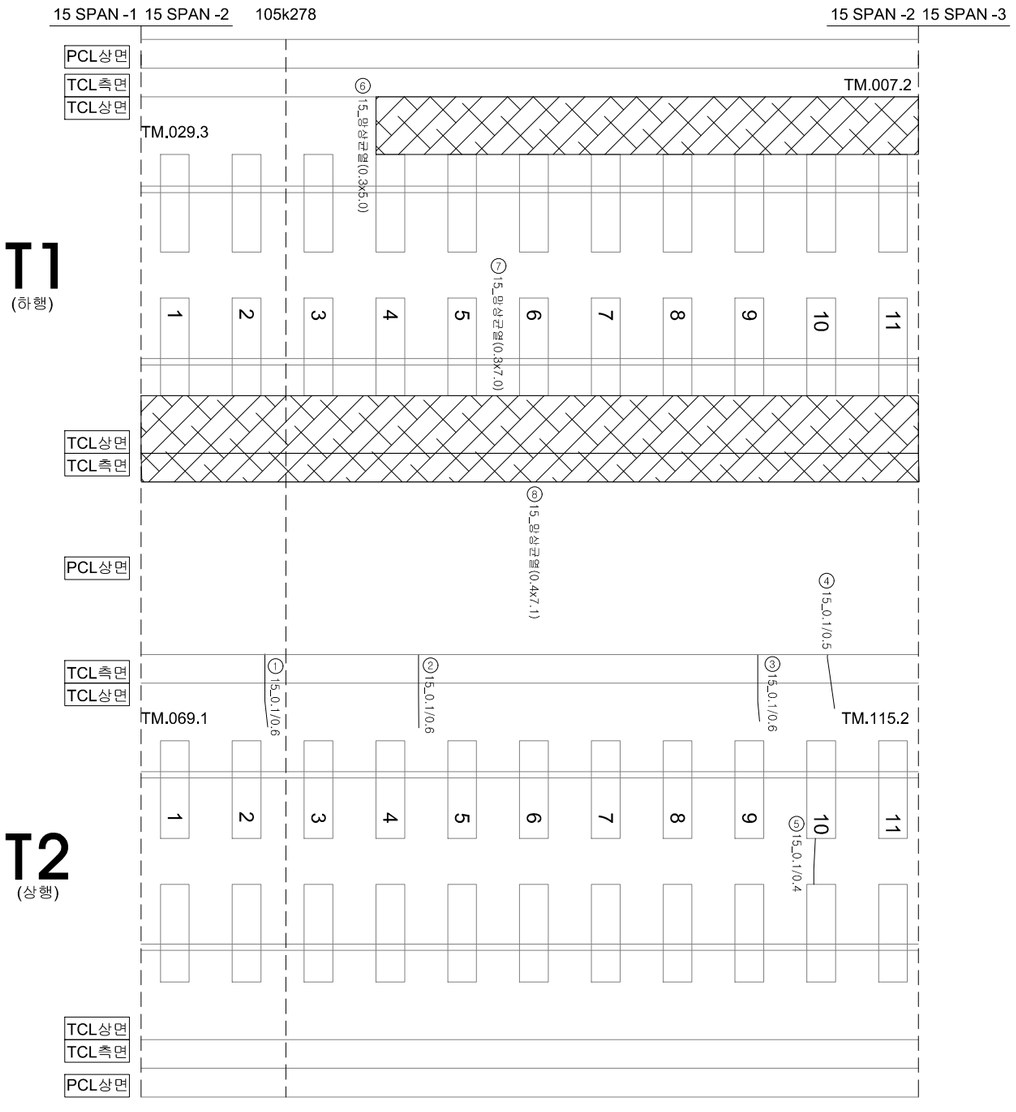
B36_호남고속선 두월고가_72(15 SPAN -2)

연번	손상	폭		연장		비고	연번	손상	폭		연장		비고
1	균열	0.1	㎜	0.6	m								
2	균열	0.1	㎜	0.6	m								
3	균열	0.1	㎜	0.6	m								
4	균열	0.1	㎜	0.5	m								
5	균열	0.1	㎜	0.4	m								
6	망상균열	0.3	m	5.0	m								
7	망상균열	0.3	m	7.0	m								
8	망상균열	0.4	m	7.1	m

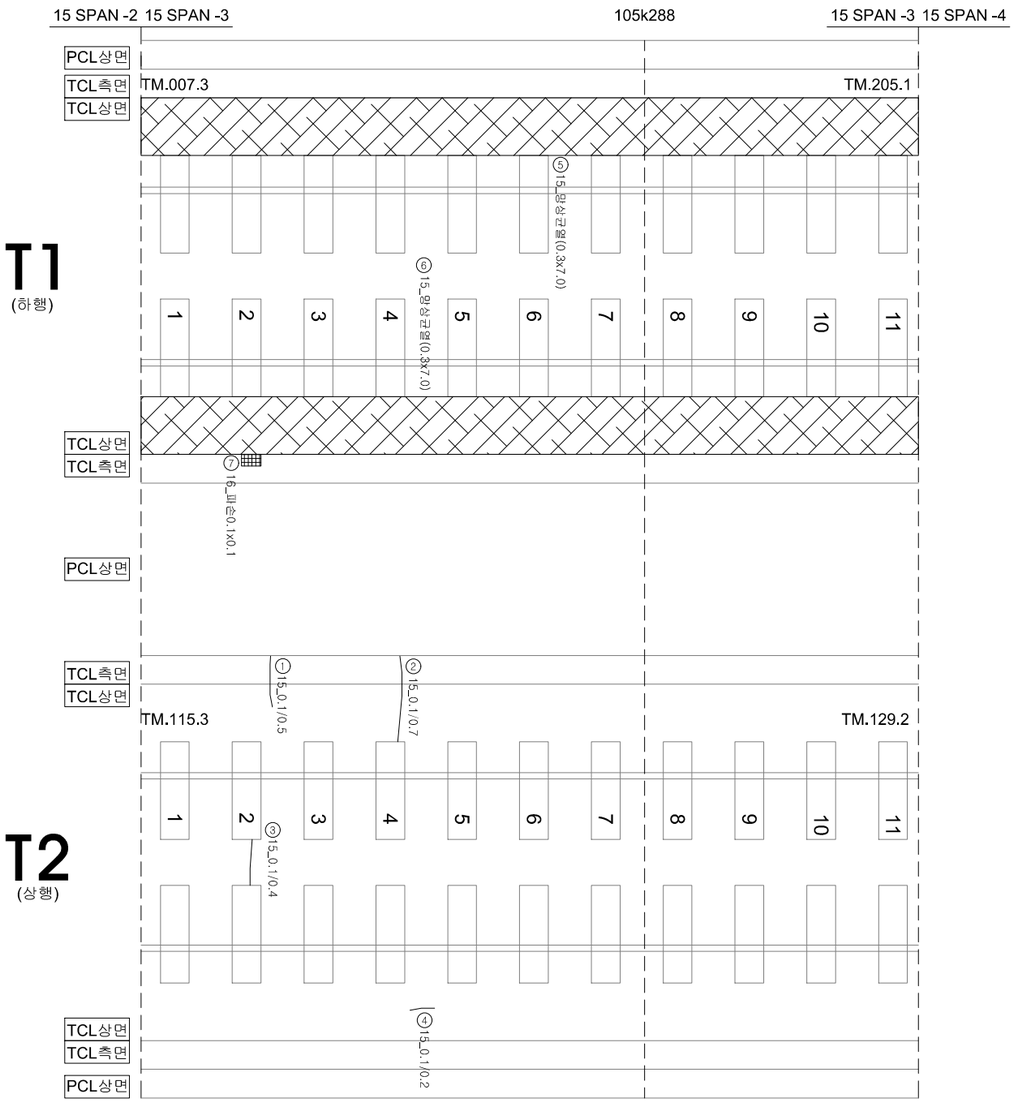
외관조사망도 번호
B36_호남고속선 두월고가_73(15 SPAN -3)

연번	손상	폭		연장		비고	연번	손상	폭		연장		비고
1	균열	0.1	㎜	0.5	m								
2	균열	0.1	㎜	0.7	m								
3	균열	0.2	㎜	0.4	m								
4	균열	0.1	㎜	0.2	m								
5	망상균열	0.3	m	7.0	m								
6	망상균열	0.3	m	7.0	m								
7	파손	0.1	m	0.1	m

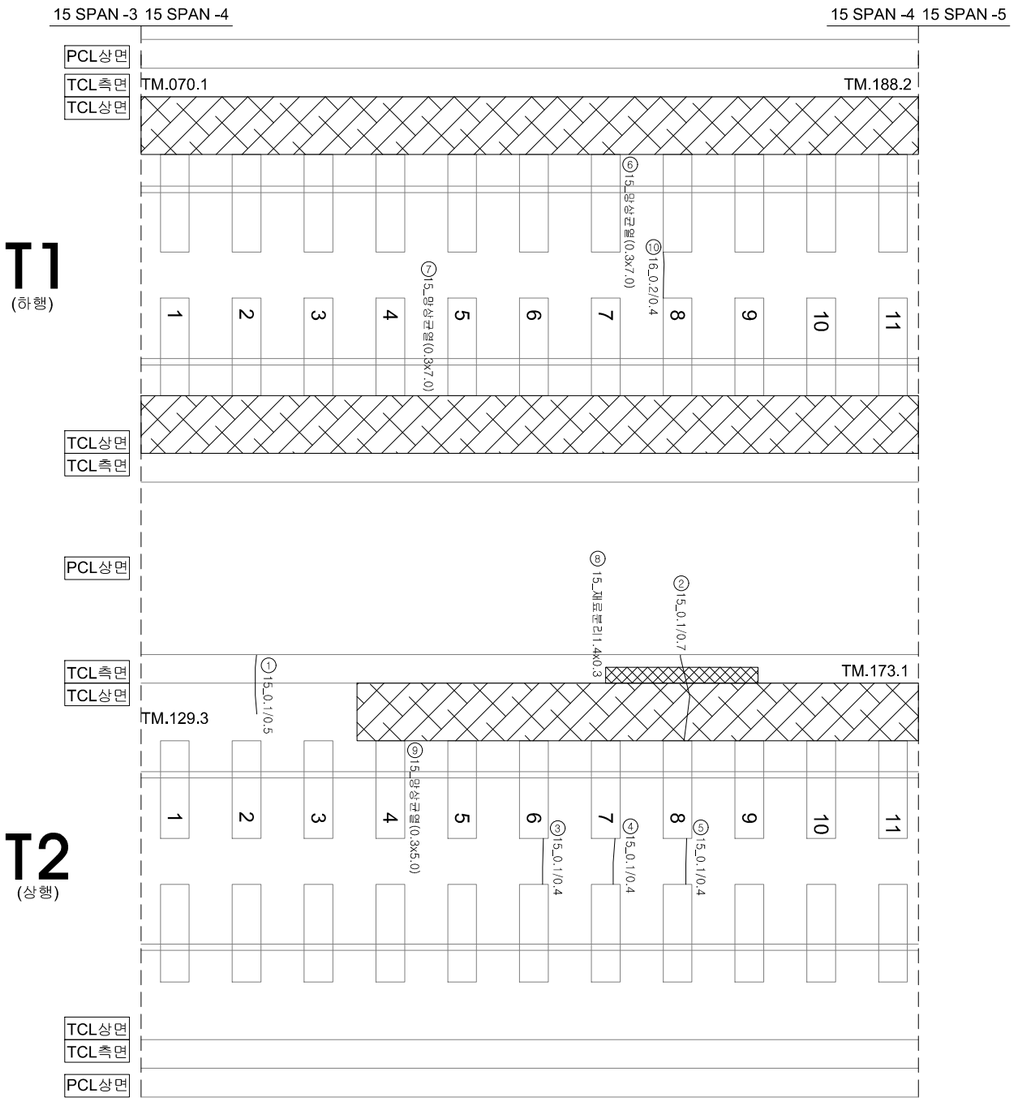
외관조사망도 번호
B36_호남고속선 두월고가_74(15 SPAN -4)

연번	손상	폭		연장		비고	연번	손상	폭		연장		비고
1	균열	0.1	㎜	0.5	m								
2	균열	0.1	㎜	0.7	m								
3	균열	0.1	㎜	0.4	m								
4	균열	0.1	㎜	0.4	m								
5	균열	0.1	㎜	0.4	m								
6	망상균열	0.3	m	7.0	m								
7	망상균열	0.3	m	7.0	m								
8	재료분리	1.4	m	0.3	m								
9	망상균열	0.3	m	5.0	m								
10	균열	0.2	㎜	0.4	m

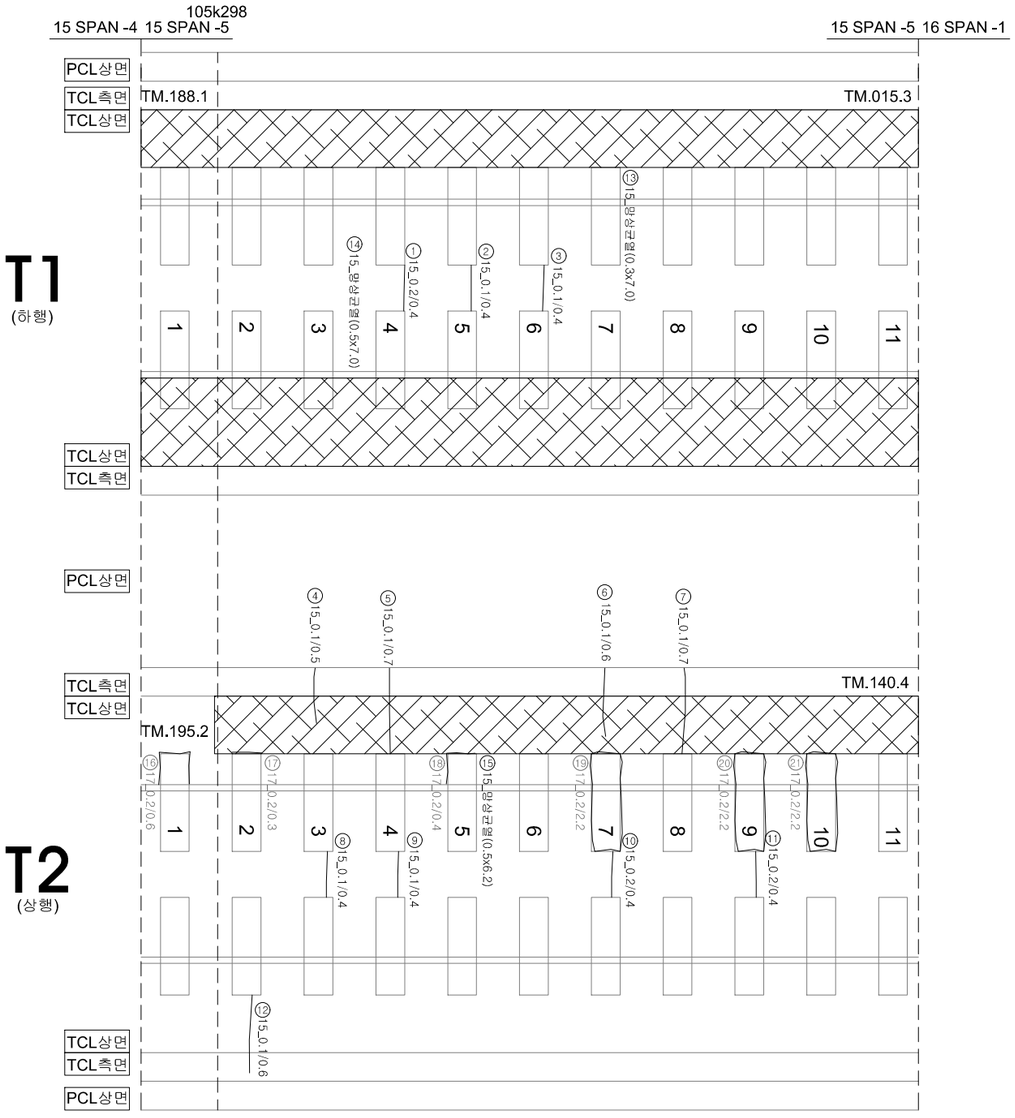
외관조사망도 번호
B36_호남고속선 두월고가_75(15 SPAN -5)

연번	손상	폭		연장		비고	연번	손상	폭		연장		비고
1	균열	0.2	㎜	0.4	m								
2	균열	0.1	㎜	0.4	m								
3	균열	0.1	㎜	0.4	m								
4	균열	0.1	㎜	0.5	m								
5	균열	0.1	㎜	0.7	m								
6	균열	0.1	㎜	0.6	m								
7	균열	0.1	㎜	0.7	m								
8	균열	0.1	㎜	0.4	m								
9	균열	0.1	㎜	0.4	m								
10	균열	0.2	㎜	0.4	m								
11	균열	0.2	㎜	0.4	m								
12	균열	0.1	㎜	0.6	m								
13	망상균열	0.3	m	7.0	m								
14	망상균열	0.5	m	7.0	m								
15	망상균열	0.5	m	6.2	m								
16	경계부 균열	0.2	㎜	0.6	m								
17	경계부 균열	0.2	㎜	0.3	m								
18	경계부 균열	0.2	㎜	0.4	m								
19	경계부 균열	0.2	㎜	2.2	m								
20	경계부 균열	0.2	㎜	2.2	m								
21	경계부 균열	0.2	㎜	2.2	m

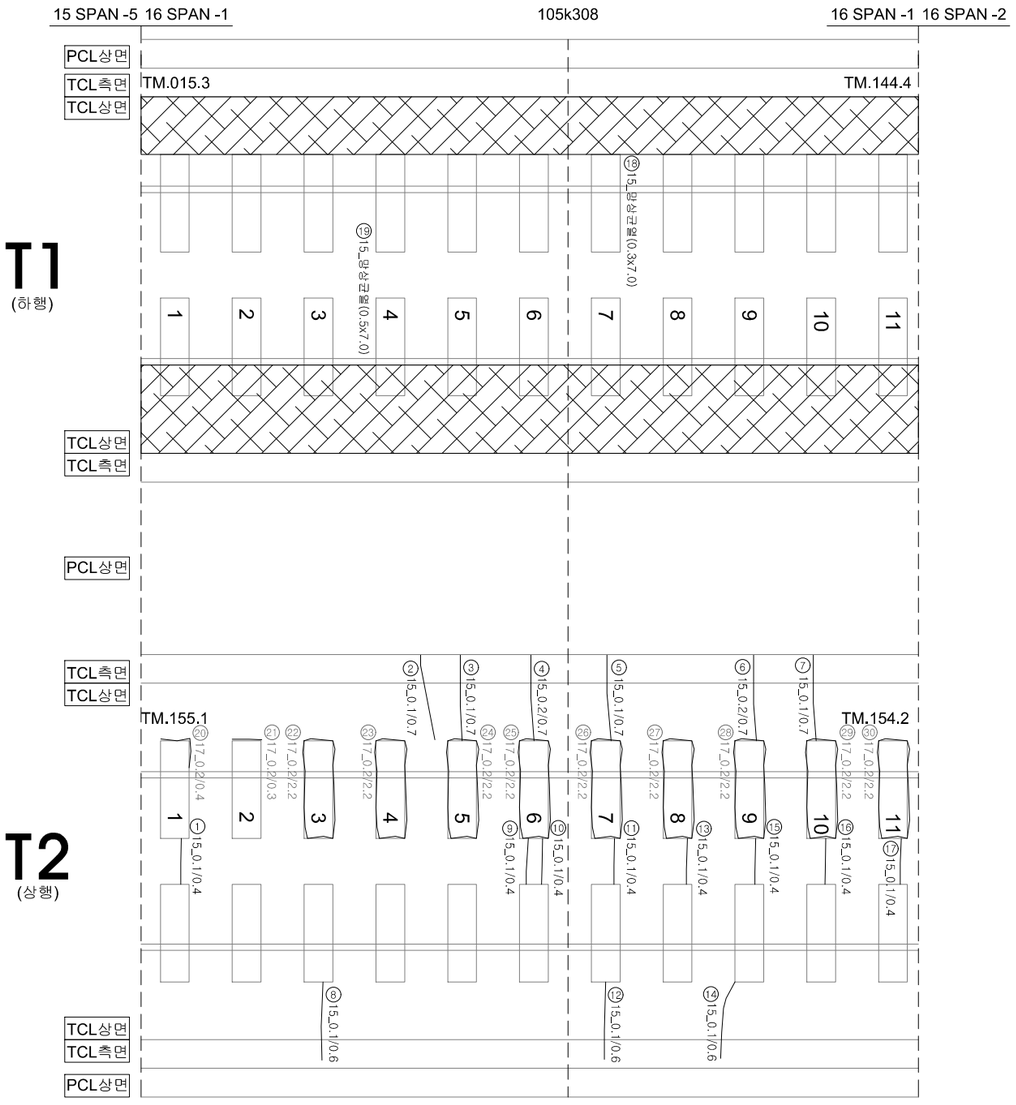
외관조사망도 번호
B36_호남고속선 두월고가_76(16 SPAN -1)

연번	손상	폭		연장		비고	연번	손상	폭		연장		비고
1	균열	0.1	㎜	0.4	m								
2	균열	0.1	㎜	0.7	m								
3	균열	0.1	㎜	0.7	m								
4	균열	0.2	㎜	0.7	m								
5	균열	0.1	㎜	0.7	m								
6	균열	0.2	㎜	0.7	m								
7	균열	0.1	㎜	0.7	m								
8	균열	0.1	㎜	0.6	m								
9	균열	0.1	㎜	0.4	m								
10	균열	0.1	㎜	0.4	m								
11	균열	0.1	㎜	0.4	m								
12	균열	0.1	㎜	0.6	m								
13	균열	0.1	㎜	0.4	m								
14	균열	0.1	㎜	0.6	m								
15	균열	0.1	㎜	0.4	m								
16	균열	0.1	㎜	0.4	m								
17	균열	0.1	㎜	0.4	m								
18	망상균열	0.3	m	7.0	m								
19	망상균열	0.5	m	7.0	m								
20	경계부 균열	0.2	㎜	0.4	m								
21	경계부 균열	0.2	㎜	0.3	m								
22	경계부 균열	0.2	㎜	2.2	m								
23	경계부 균열	0.2	㎜	2.2	m								
24	경계부 균열	0.2	㎜	2.2	m								
25	경계부 균열	0.2	㎜	2.2	m								
26	경계부 균열	0.2	㎜	2.2	m								
27	경계부 균열	0.2	㎜	2.2	m								
28	경계부 균열	0.2	㎜	2.2	m								
29	경계부 균열	0.2	㎜	2.2	m								
30	경계부 균열	0.2	㎜	2.2	m

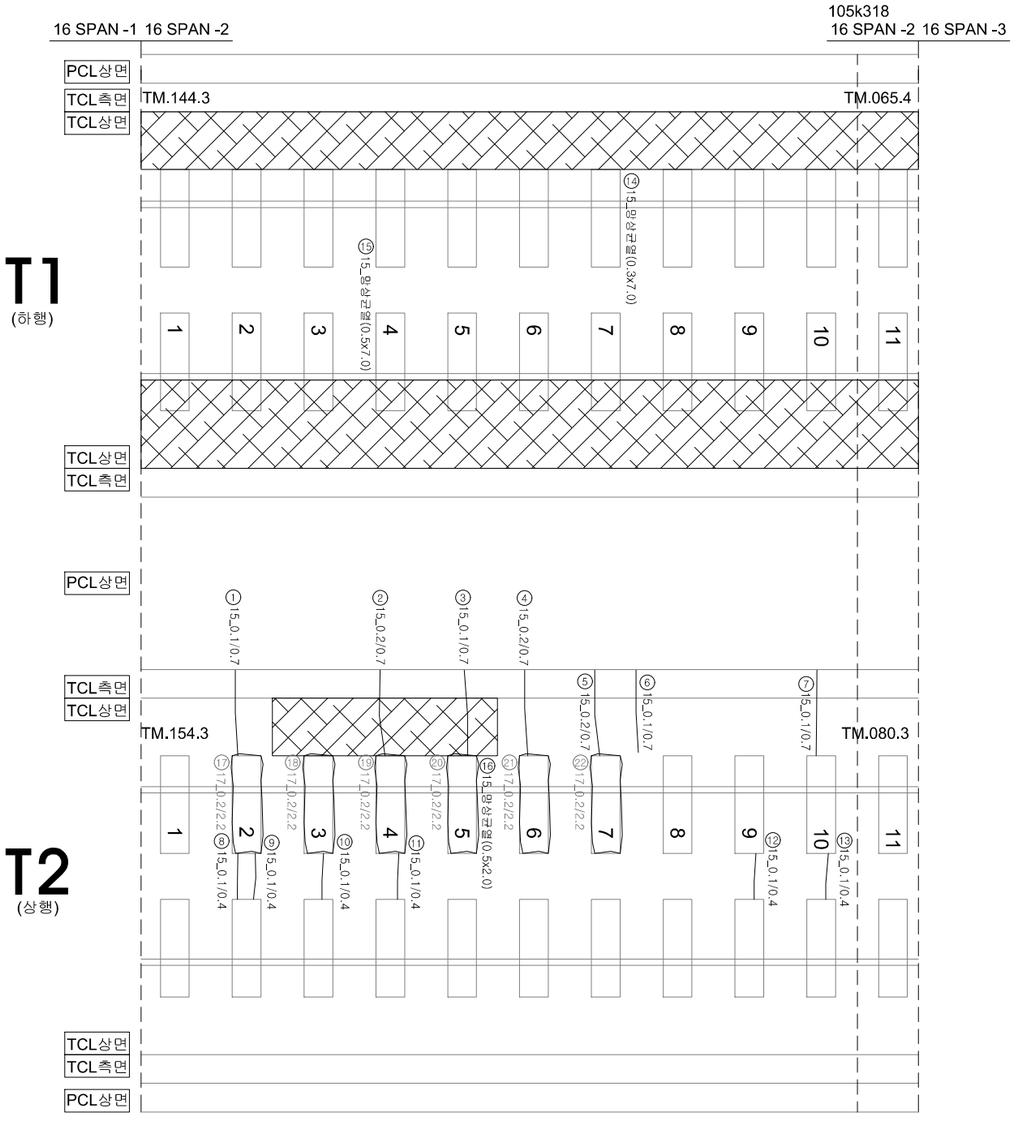
외관조사망도 번호
B36_호남고속선 두월고가_77(16 SPAN -2)

연번	손상	폭		연장		비고	연번	손상	폭		연장		비고
1	균열	0.1	㎜	0.7	m								
2	균열	0.2	㎜	0.7	m								
3	균열	0.1	㎜	0.7	m								
4	균열	0.2	㎜	0.7	m								
5	균열	0.2	㎜	0.7	m								
6	균열	0.1	㎜	0.7	m								
7	균열	0.1	㎜	0.7	m								
8	균열	0.1	㎜	0.4	m								
9	균열	0.1	㎜	0.4	m								
10	균열	0.1	㎜	0.4	m								
11	균열	0.1	㎜	0.4	m								
12	균열	0.1	㎜	0.4	m								
13	균열	0.1	㎜	0.4	m								
14	망상균열	0.3	m	7.0	m								
15	망상균열	0.5	m	7.0	m								
16	망상균열	0.5	m	2.0	m								
17	경계부 균열	0.2	㎜	2.2	m								
18	경계부 균열	0.2	㎜	2.2	m								
19	경계부 균열	0.2	㎜	2.2	m								
20	경계부 균열	0.2	㎜	2.2	m								
21	경계부 균열	0.2	㎜	2.2	m								
22	경계부 균열	0.2	㎜	2.2	m

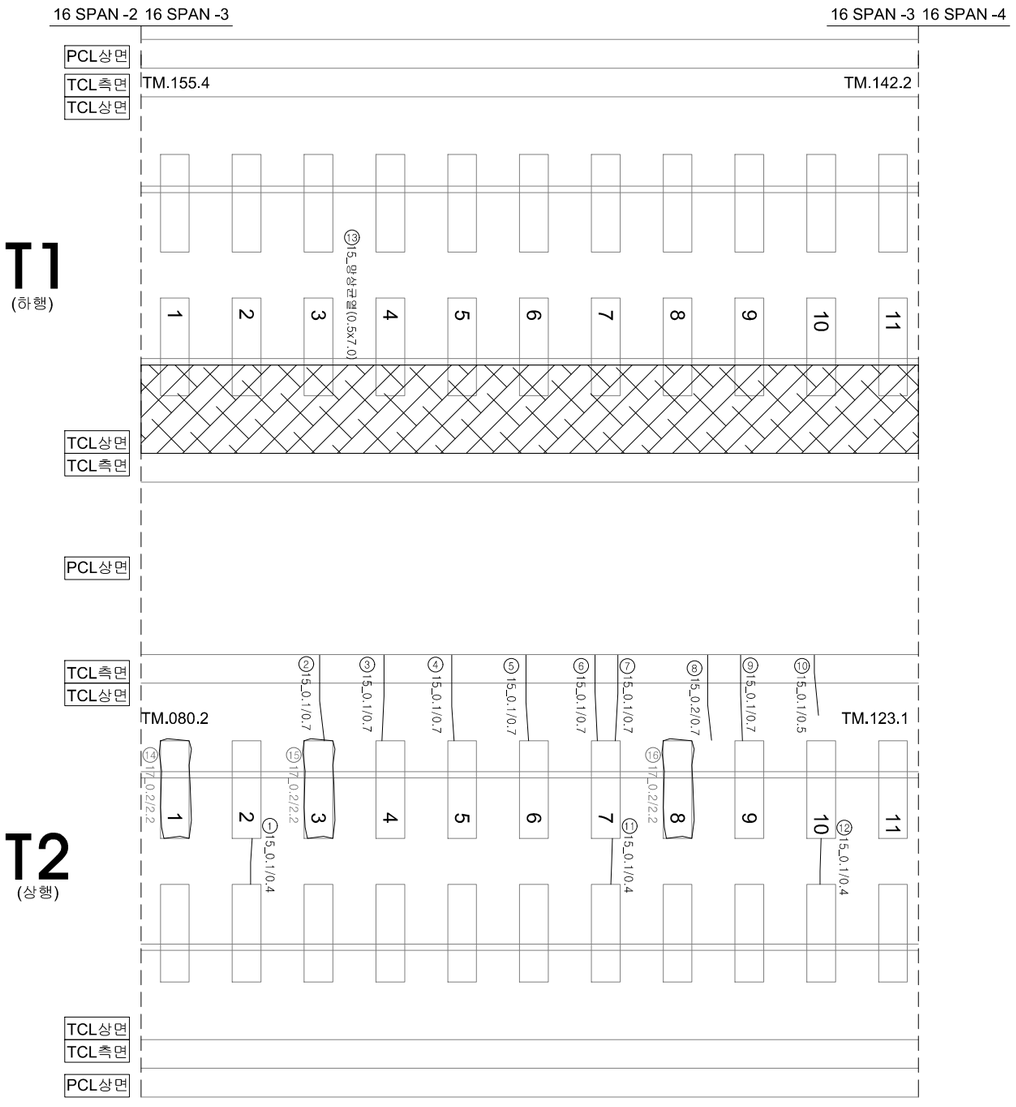
B36_호남고속선 두월고가_78(16 SPAN -3)

연번	손상	폭		연장		비고	연번	손상	폭		연장		비고
1	균열	0.1	㎜	0.4	m								
2	균열	0.1	㎜	0.7	m								
3	균열	0.1	㎜	0.7	m								
4	균열	0.1	㎜	0.7	m								
5	균열	0.1	㎜	0.7	m								
6	균열	0.1	㎜	0.7	m								
7	균열	0.1	㎜	0.7	m								
8	균열	0.2	㎜	0.7	m								
9	균열	0.1	㎜	0.7	m								
10	균열	0.1	㎜	0.5	m								
11	균열	0.1	㎜	0.4	m								
12	균열	0.1	㎜	0.4	m								
13	망상균열	0.5	m	7.0	m								
14	경계부 균열	0.2	㎜	2.2	m								
15	경계부 균열	0.2	㎜	2.2	m								
16	경계부 균열	0.2	㎜	2.2	m

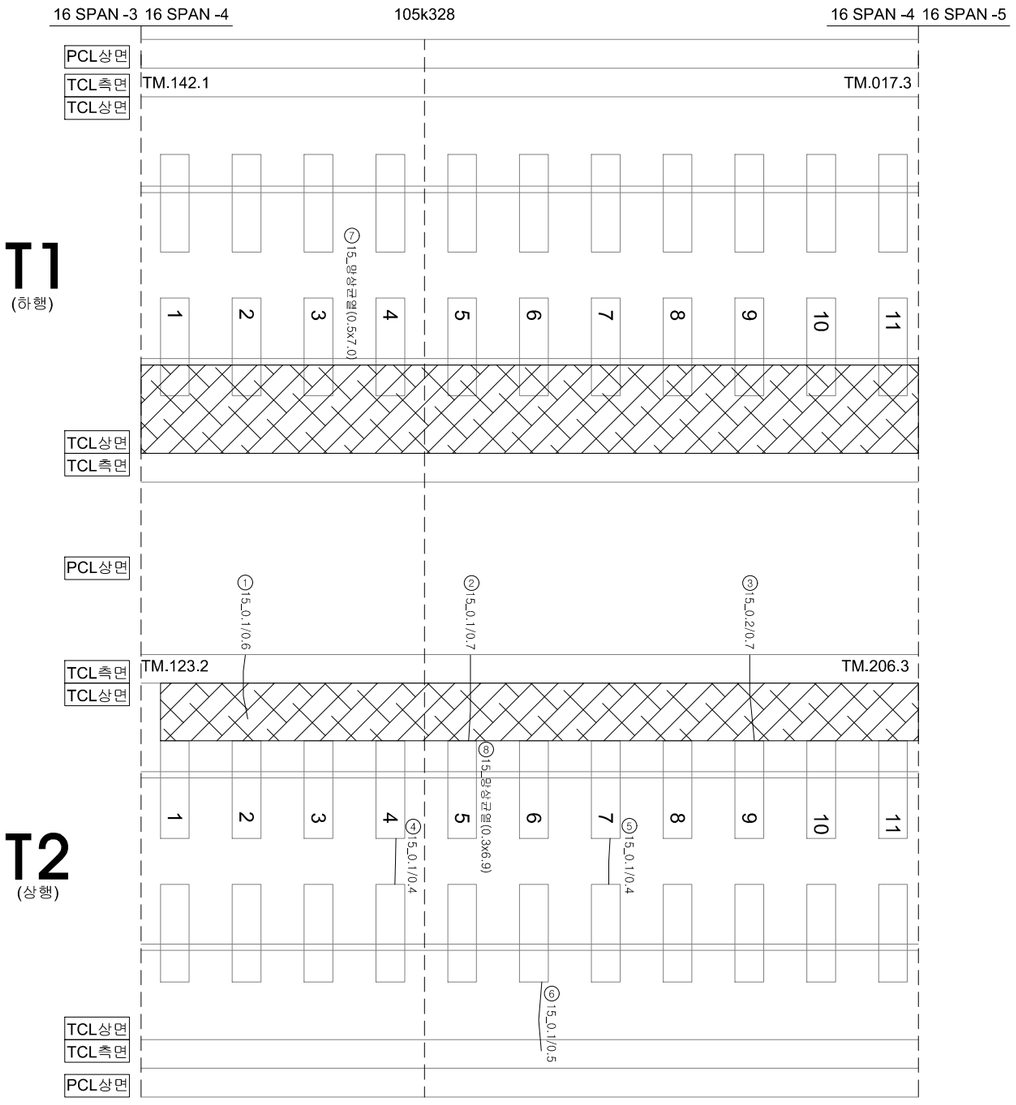
외관조사망도 번호
B36_호남고속선 두월고가_79(16 SPAN -4)

연번	손상	폭		연장		비고	연번	손상	폭		연장		비고
1	균열	0.1	㎜	0.6	m								
2	균열	0.1	㎜	0.7	m								
3	균열	0.2	㎜	0.7	m								
4	균열	0.1	㎜	0.4	m								
5	균열	0.1	㎜	0.4	m								
6	균열	0.1	㎜	0.5	m								
7	망상균열	0.5	m	7.0	m								
8	망상균열	0.3	m	6.9	m

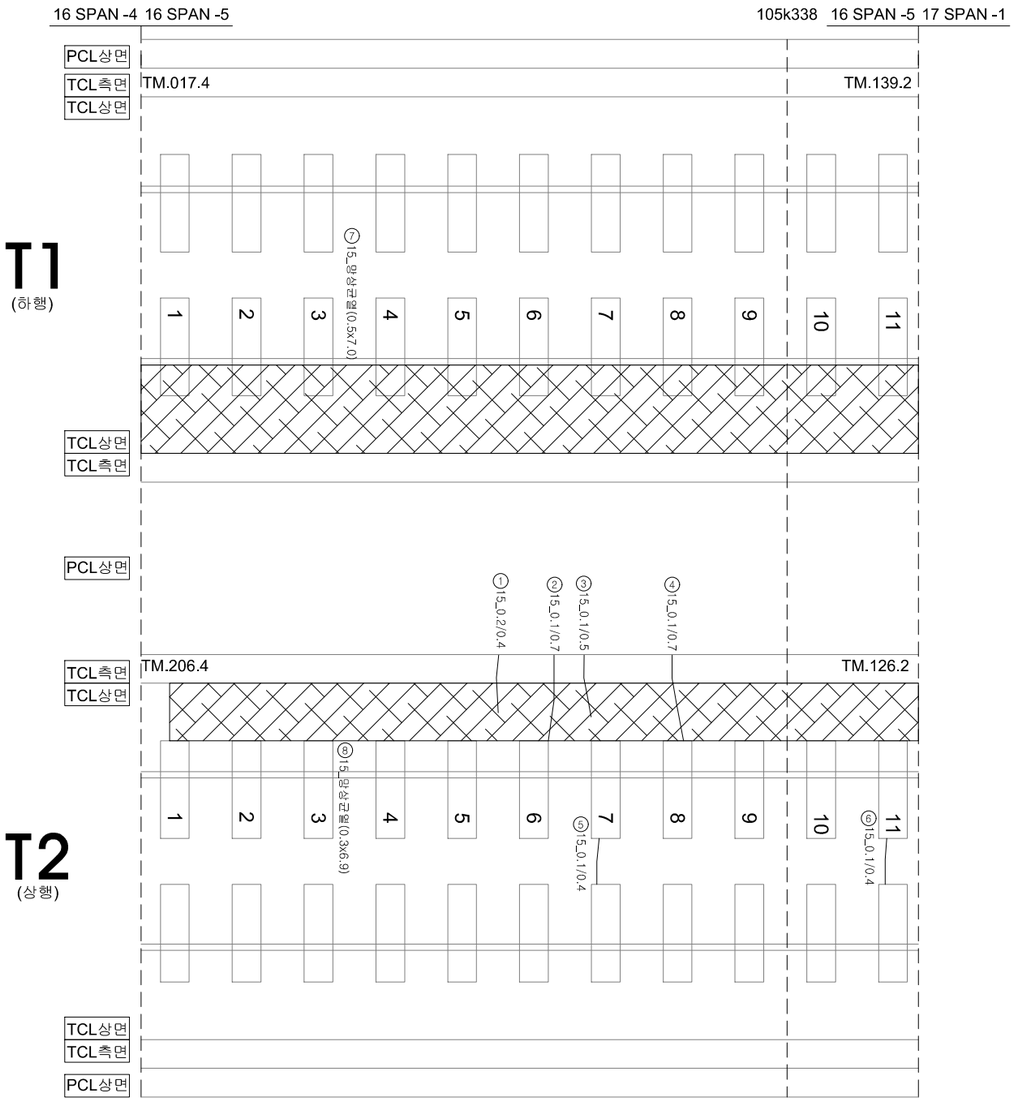
B36_호남고속선 두월고가_80(16 SPAN -5)

연번	손상	폭		연장		비고	연번	손상	폭		연장		비고
1	균열	0.2	㎜	0.4	m								
2	균열	0.1	㎜	0.7	m								
3	균열	0.1	㎜	0.5	m								
4	균열	0.1	㎜	0.7	m								
5	균열	0.1	㎜	0.4	m								
6	균열	0.1	㎜	0.4	m								
7	망상균열	0.5	m	7.0	m								
8	망상균열	0.3	m	6.9	m

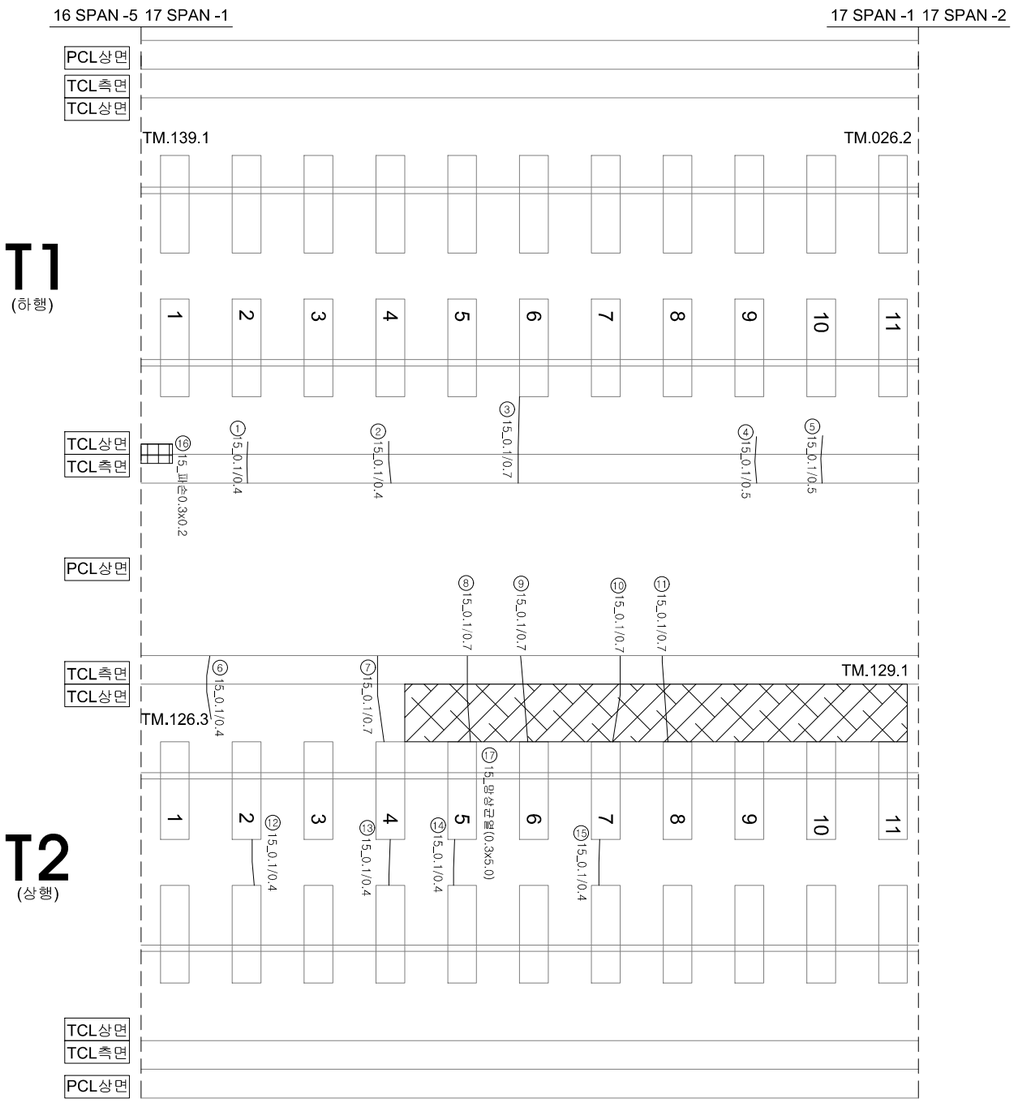
B36_호남고속선 두월고가_81(17 SPAN -1)

연번	손상	폭		연장		비고	연번	손상	폭		연장		비고
1	균열	0.1	㎜	0.4	m								
2	균열	0.1	㎜	0.4	m								
3	균열	0.1	㎜	0.7	m								
4	균열	0.1	㎜	0.5	m								
5	균열	0.1	㎜	0.5	m								
6	균열	0.1	㎜	0.4	m								
7	균열	0.1	㎜	0.7	m								
8	균열	0.1	㎜	0.7	m								
9	균열	0.1	㎜	0.7	m								
10	균열	0.1	㎜	0.7	m								
11	균열	0.1	㎜	0.7	m								
12	균열	0.1	㎜	0.4	m								
13	균열	0.1	㎜	0.4	m								
14	균열	0.1	㎜	0.4	m								
15	균열	0.1	㎜	0.4	m								
16	파손	0.3	m	0.2	m								
17	망상균열	0.3	m	5.0	m
