11. B36_두월고가

점검 일자	2017. 07.12~2017. 10.25
평균 기온	17.9 ~ 30.5℃

호남고속선 두월고가_1(1 SPAN -1)

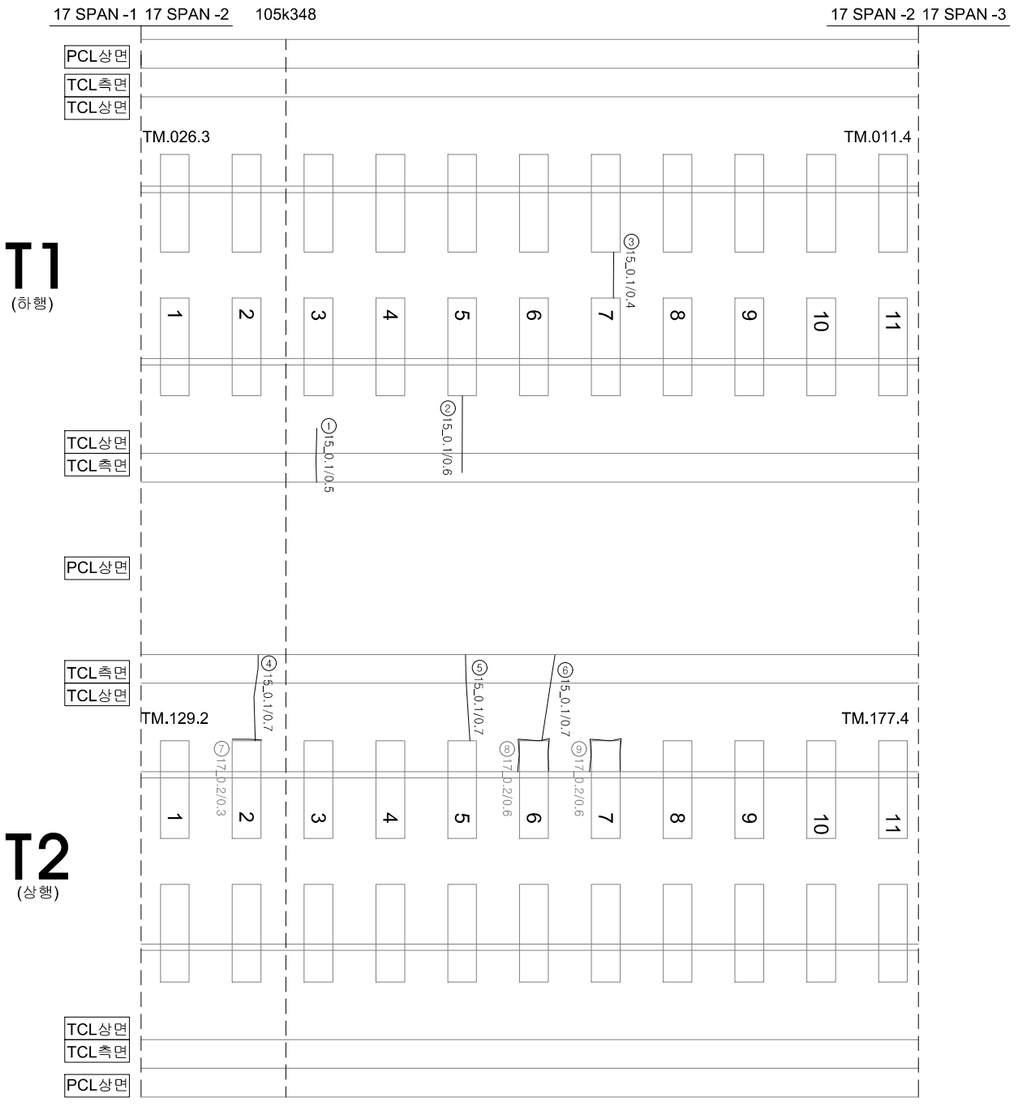
외관조사망도 번호
B36_호남고속선 두월고가_82(17 SPAN -2)

연번	손상	폭		연장		비고	연번	손상	폭		연장		비고
1	균열	0.1	㎜	0.5	m								
2	균열	0.1	㎜	0.6	m								
3	균열	0.1	㎜	0.4	m								
4	균열	0.1	㎜	0.7	m								
5	균열	0.1	㎜	0.7	m								
6	균열	0.1	㎜	0.7	m								
7	경계부 균열	0.2	㎜	0.3	m								
8	경계부 균열	0.2	㎜	0.6	m								
9	경계부 균열	0.2	㎜	0.6	m

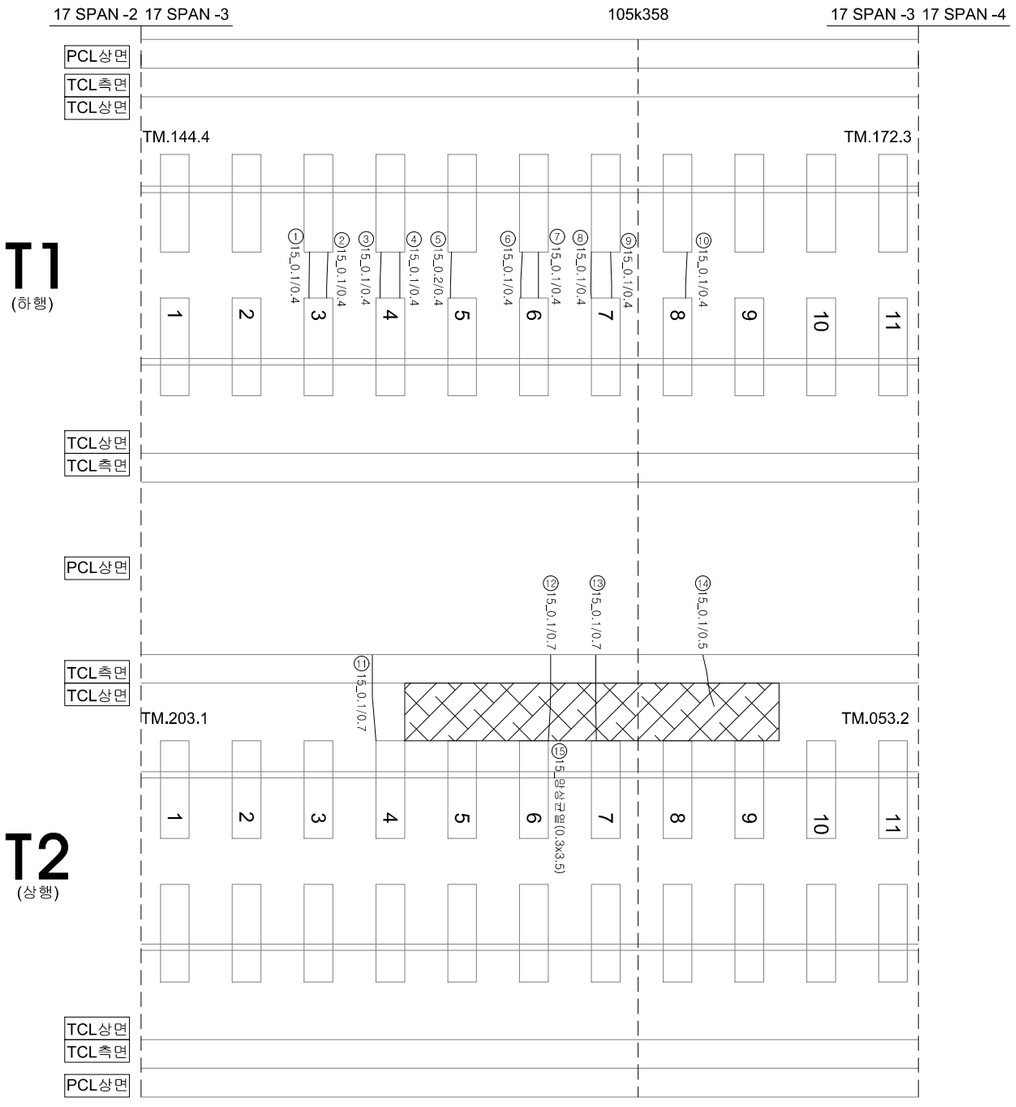
B36_호남고속선 두월고가_83(17 SPAN -3)

연번	손상	폭		연장		비고	연번	손상	폭		연장		비고
1	균열	0.1	㎜	0.4	m								
2	균열	0.1	㎜	0.4	m								
3	균열	0.1	㎜	0.4	m								
4	균열	0.1	㎜	0.4	m								
5	균열	0.2	㎜	0.4	m								
6	균열	0.1	㎜	0.4	m								
7	균열	0.1	㎜	0.4	m								
8	균열	0.1	㎜	0.4	m								
9	균열	0.1	㎜	0.4	m								
10	균열	0.1	㎜	0.4	m								
11	균열	0.1	㎜	0.7	m								
12	균열	0.1	㎜	0.7	m								
13	균열	0.1	㎜	0.7	m								
14	균열	0.1	㎜	0.5	m								
15	망상균열	0.3	m	3.5	m

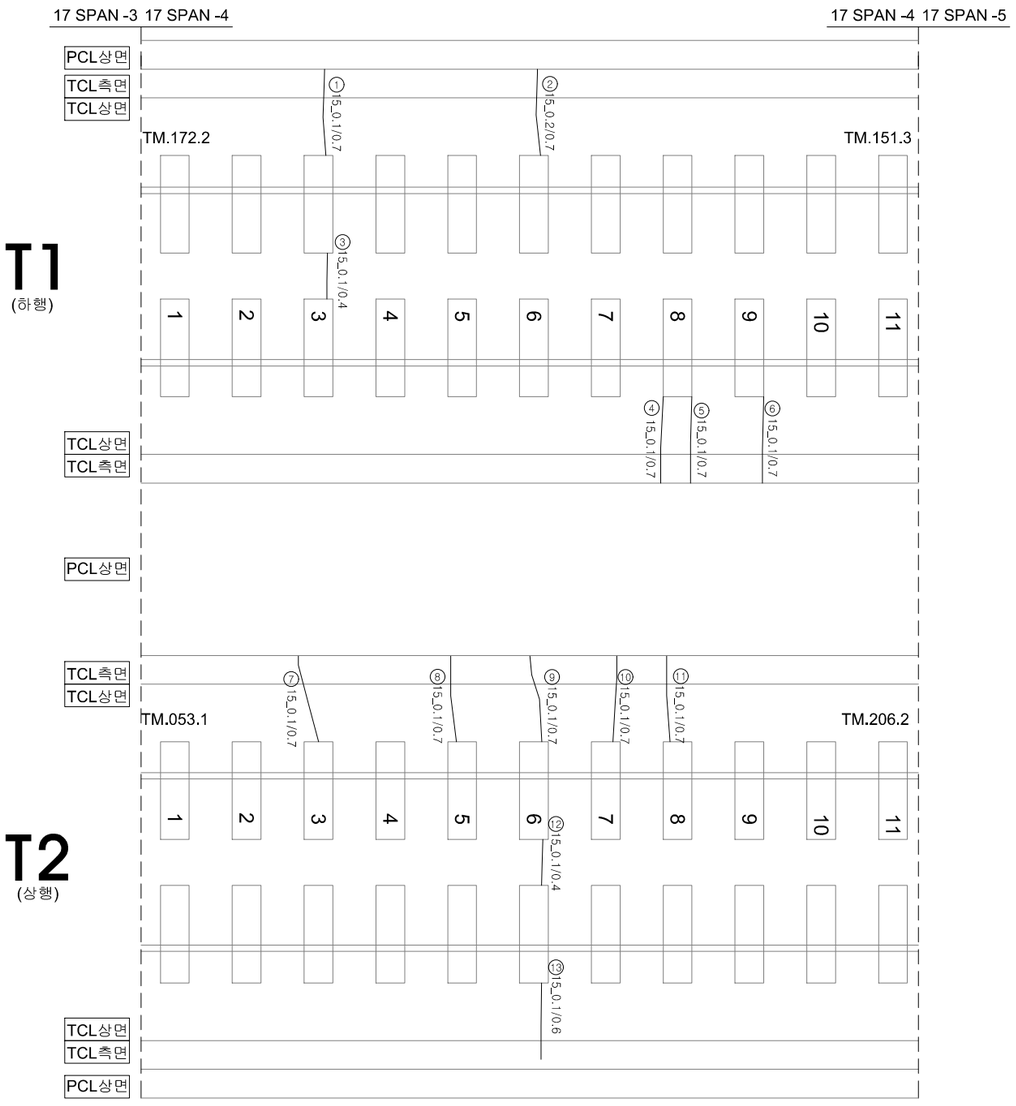
B36_호남고속선 두월고가_84(17 SPAN -4)

연번	손상	폭		연장		비고	연번	손상	폭		연장		비고
1	균열	0.1	㎜	0.7	m								
2	균열	0.2	㎜	0.7	m								
3	균열	0.1	㎜	0.4	m								
4	균열	0.1	㎜	0.7	m								
5	균열	0.1	㎜	0.7	m								
6	균열	0.1	㎜	0.7	m								
7	균열	0.1	㎜	0.7	m								
8	균열	0.1	㎜	0.7	m								
9	균열	0.1	㎜	0.7	m								
10	균열	0.1	㎜	0.7	m								
11	균열	0.1	㎜	0.7	m								
12	균열	0.1	㎜	0.4	m								
13	균열	0.1	㎜	0.6	m

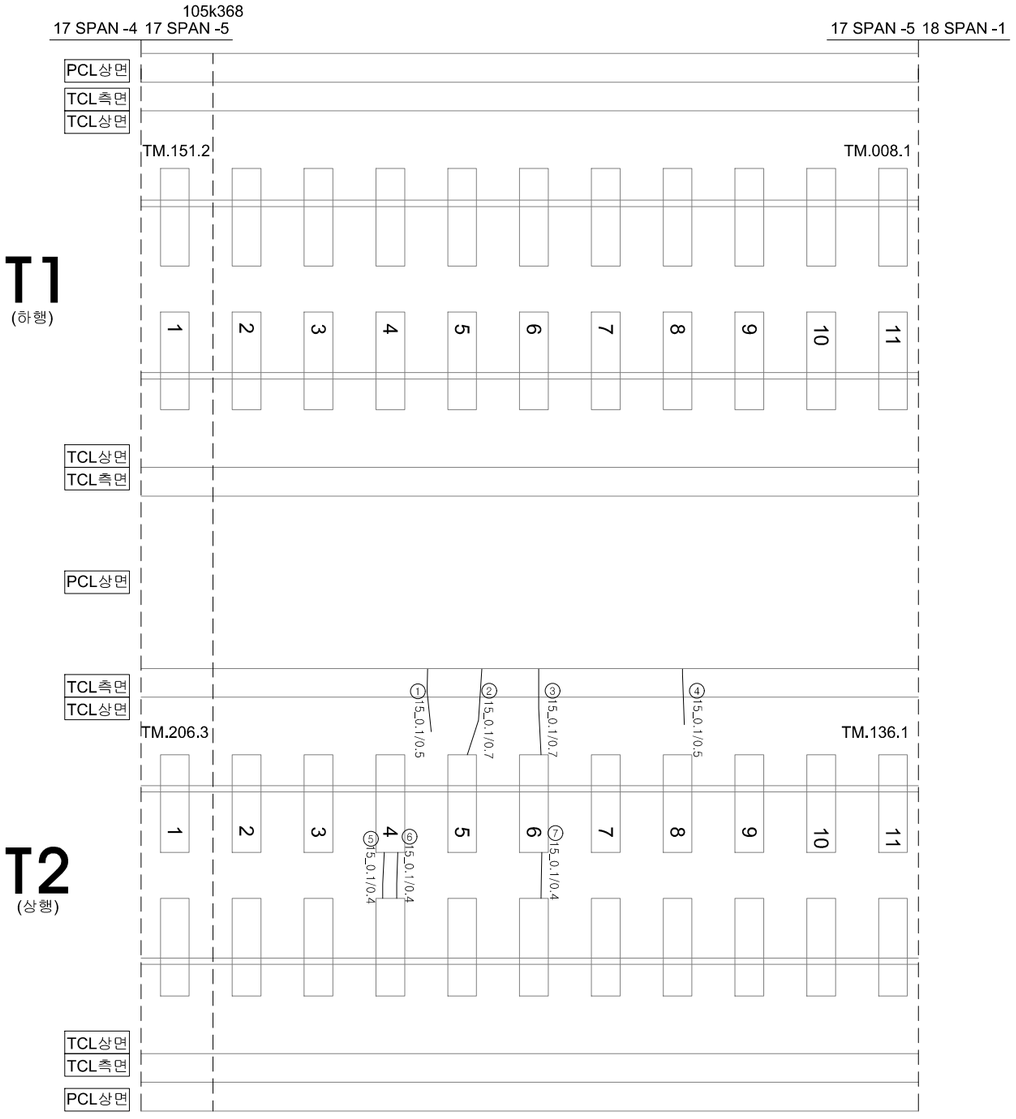
B36_호남고속선 두월고가_85(17 SPAN -5)

연번	손상	폭		연장		비고	연번	손상	폭		연장		비고
1	균열	0.1	㎜	0.5	m								
2	균열	0.1	㎜	0.7	m								
3	균열	0.1	㎜	0.7	m								
4	균열	0.1	㎜	0.5	m								
5	균열	0.1	㎜	0.4	m								
6	균열	0.1	㎜	0.4	m								
7	균열	0.1	㎜	0.4	m

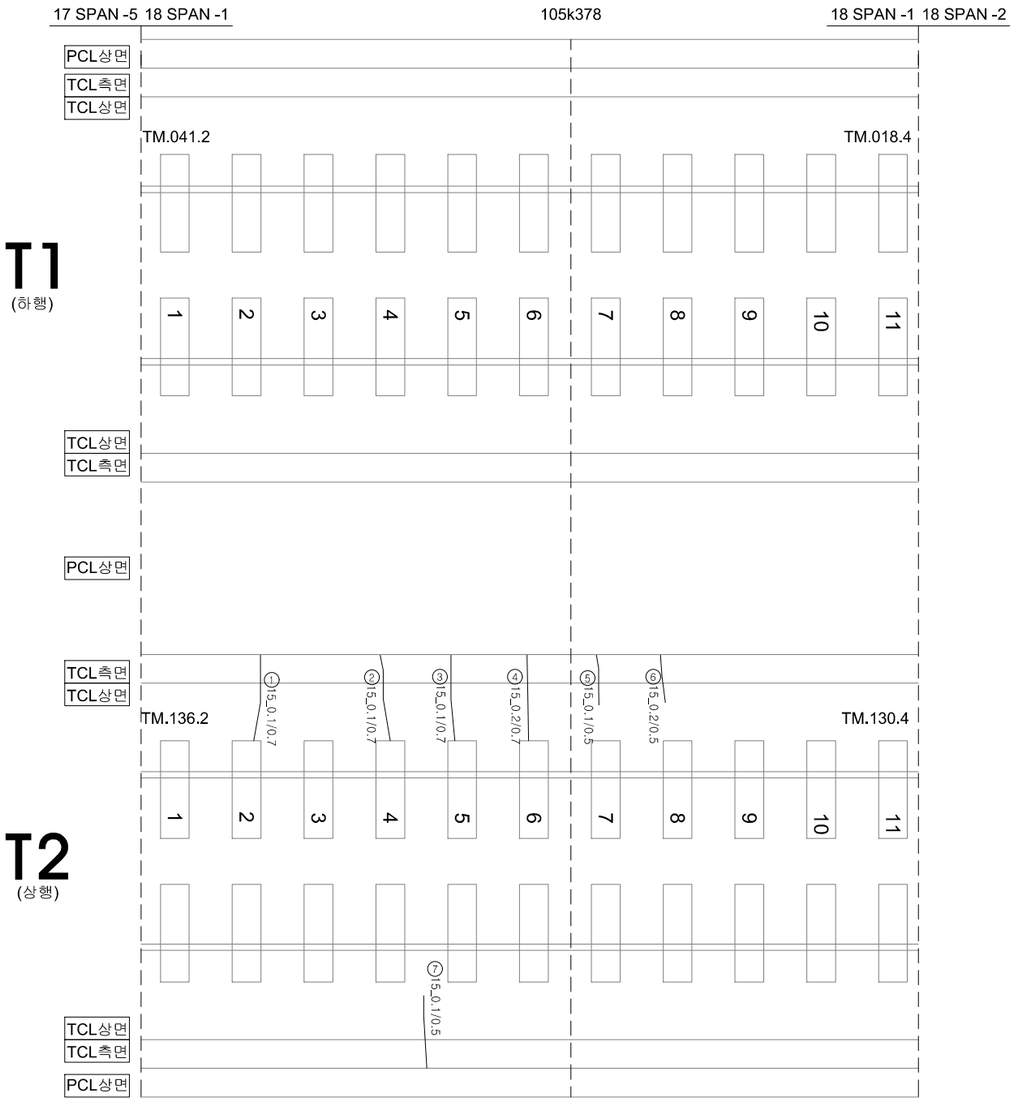
B36_호남고속선 두월고가_86(18 SPAN -1)

연번	손상	폭		연장		비고	연번	손상	폭		연장		비고
1	균열	0.1	㎜	0.7	m								
2	균열	0.1	㎜	0.7	m								
3	균열	0.1	㎜	0.7	m								
4	균열	0.2	㎜	0.7	m								
5	균열	0.1	㎜	0.5	m								
6	균열	0.2	㎜	0.5	m								
7	균열	0.1	㎜	0.5	m

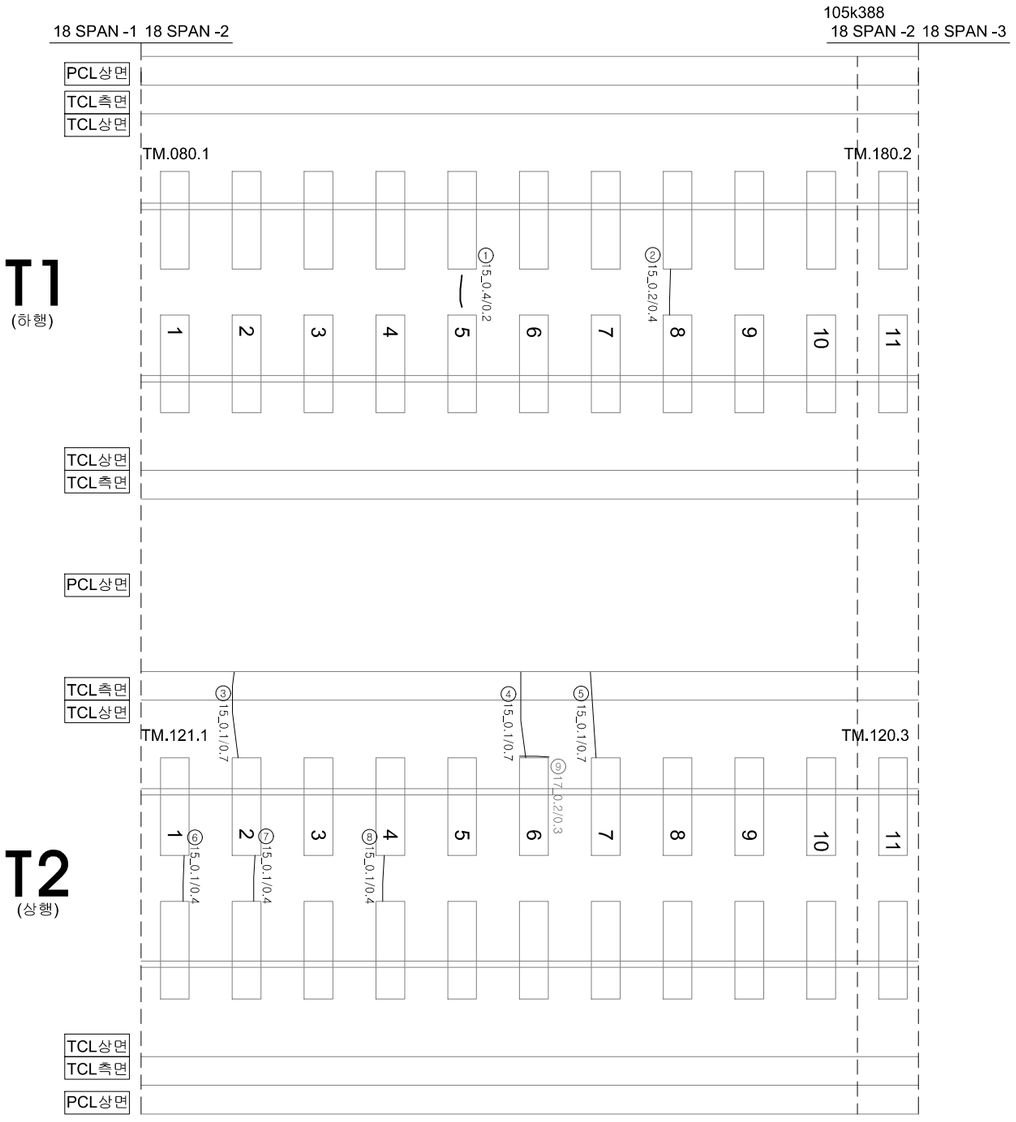
B36_호남고속선 두월고가_87(18 SPAN -2)

연번	손상	폭		연장		비고	연번	손상	폭		연장		비고
1	균열	0.4	㎜	0.2	m								
2	균열	0.2	㎜	0.4	m								
3	균열	0.1	㎜	0.7	m								
4	균열	0.1	㎜	0.7	m								
5	균열	0.1	㎜	0.4	m								
6	균열	0.1	㎜	0.4	m								
7	균열	0.1	㎜	0.4	m								
8	균열	0.1	㎜	0.4	m

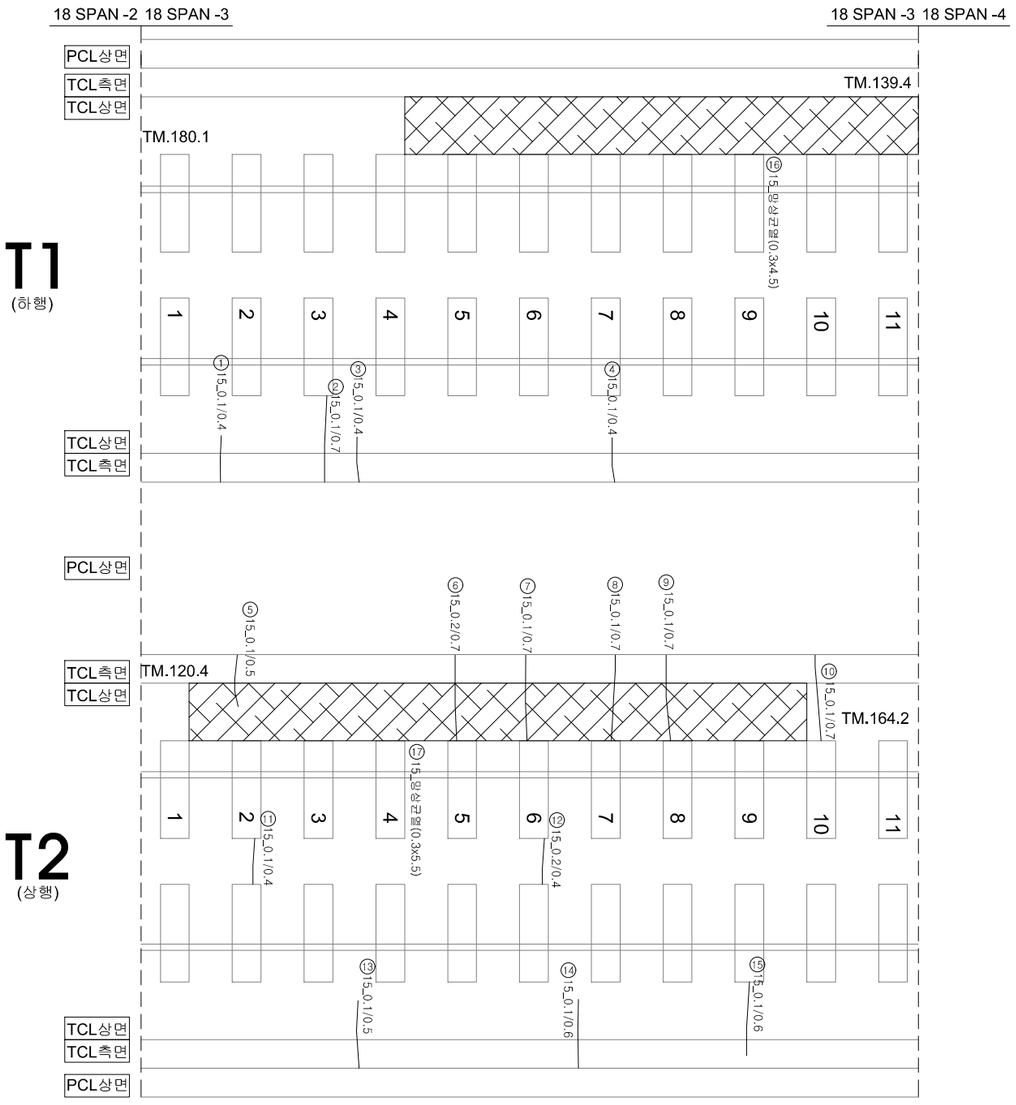
외관조사망도 번호
B36_호남고속선 두월고가_88(18 SPAN -3)

연번	손상	폭		연장		비고	연번	손상	폭		연장		비고
1	균열	0.1	㎜	0.4	m								
2	균열	0.1	㎜	0.7	m								
3	균열	0.1	㎜	0.4	m								
4	균열	0.1	㎜	0.4	m								
5	균열	0.1	㎜	0.5	m								
6	균열	0.2	㎜	0.7	m								
7	균열	0.1	㎜	0.7	m								
8	균열	0.1	㎜	0.7	m								
9	균열	0.1	㎜	0.7	m								
10	균열	0.1	㎜	0.7	m								
11	균열	0.1	㎜	0.4	m								
12	균열	0.2	㎜	0.4	m								
13	균열	0.1	㎜	0.5	m								
14	균열	0.1	㎜	0.6	m								
15	균열	0.1	㎜	0.6	m								
16	망상균열	0.3	m	4.5	m								
17	망상균열	0.3	m	5.5	m

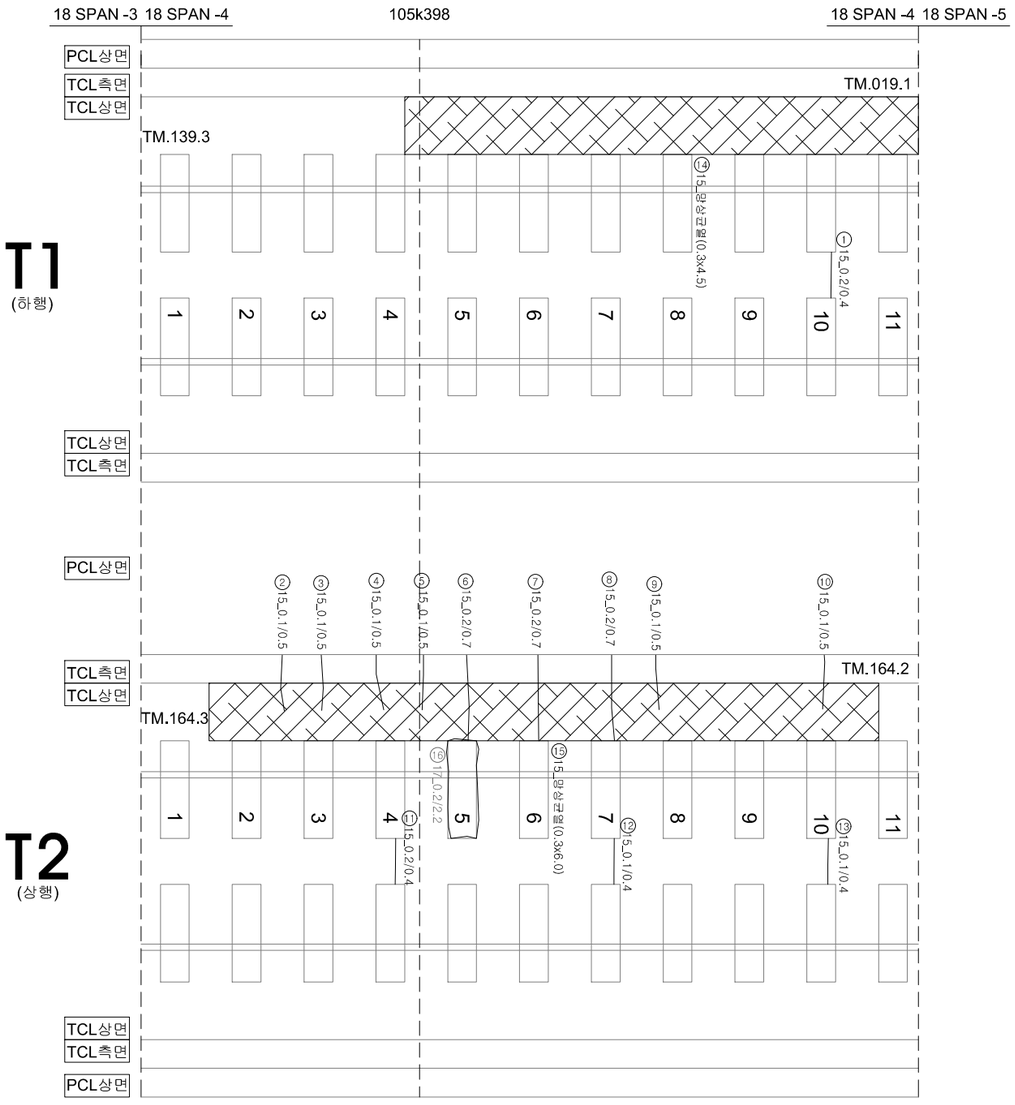
외관조사망도 번호
B36_호남고속선 두월고가_89(18 SPAN -4)

연번	손상	폭		연장		비고	연번	손상	폭		연장		비고
1	균열	0.2	㎜	0.4	m								
2	균열	0.1	㎜	0.5	m								
3	균열	0.1	㎜	0.5	m								
4	균열	0.1	㎜	0.5	m								
5	균열	0.1	㎜	0.5	m								
6	균열	0.2	㎜	0.7	m								
7	균열	0.2	㎜	0.7	m								
8	균열	0.2	㎜	0.7	m								
9	균열	0.1	㎜	0.5	m								
10	균열	0.1	㎜	0.5	m								
11	균열	0.2	㎜	0.4	m								
12	균열	0.1	㎜	0.4	m								
13	균열	0.1	㎜	0.4	m								
14	망상균열	0.3	m	4.5	m								
15	망상균열	0.3	m	6.0	m								
16	경계부 균열	0.2	㎜	2.2	m

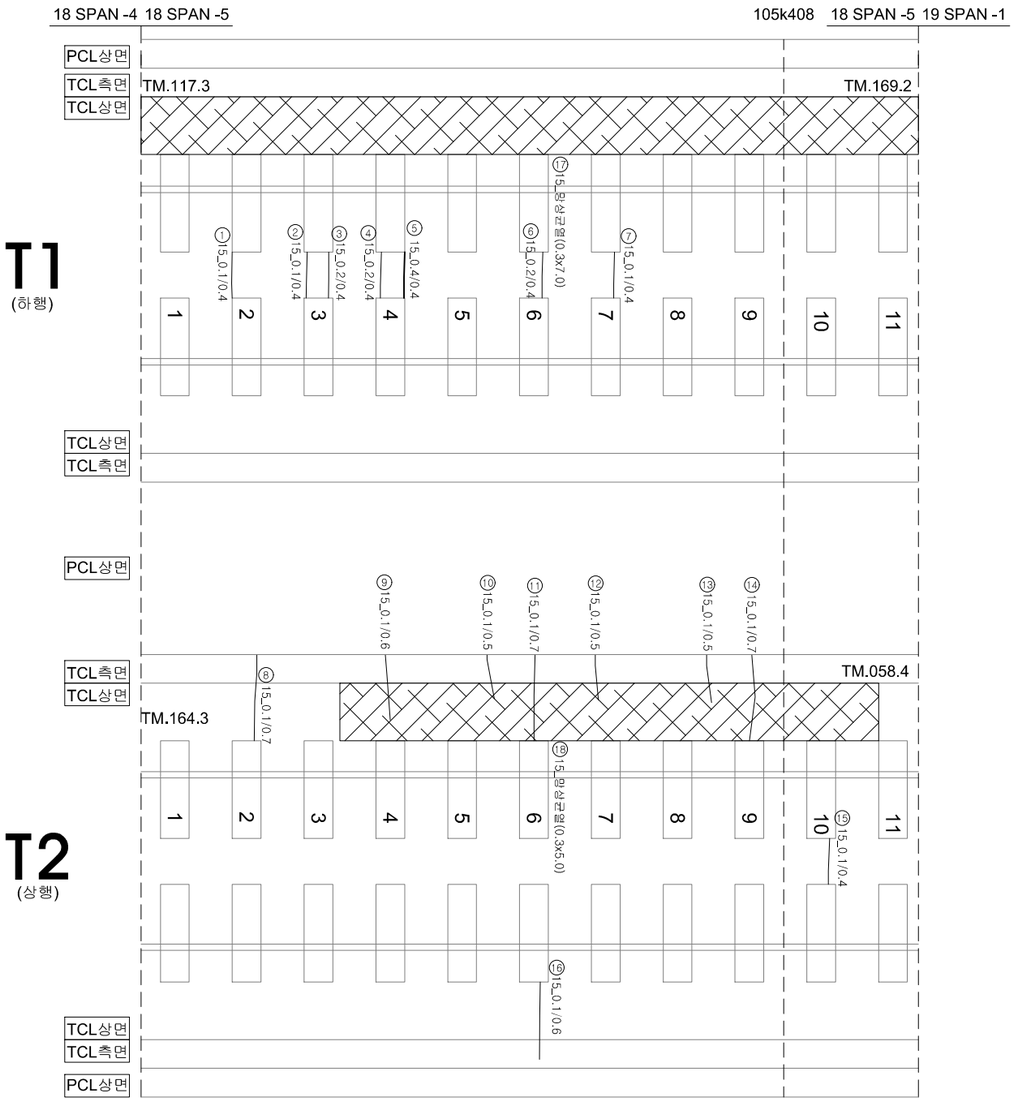
B36_호남고속선 두월고가_90(18 SPAN -5)

연번	손상	폭		연장		비고	연번	손상	폭		연장		비고
1	균열	0.1	㎜	0.4	m								
2	균열	0.1	㎜	0.4	m								
3	균열	0.2	㎜	0.4	m								
4	균열	0.2	㎜	0.4	m								
5	균열	0.4	㎜	0.4	m								
6	균열	0.2	㎜	0.4	m								
7	균열	0.1	㎜	0.4	m								
8	균열	0.1	㎜	0.7	m								
9	균열	0.1	㎜	0.6	m								
10	균열	0.1	㎜	0.5	m								
11	균열	0.1	㎜	0.7	m								
12	균열	0.1	㎜	0.5	m								
13	균열	0.1	㎜	0.5	m								
14	균열	0.1	㎜	0.7	m								
15	균열	0.1	㎜	0.4	m								
16	균열	0.1	㎜	0.6	m								
17	망상균열	0.3	m	7.0	m								
18	망상균열	0.3	m	5.0	m

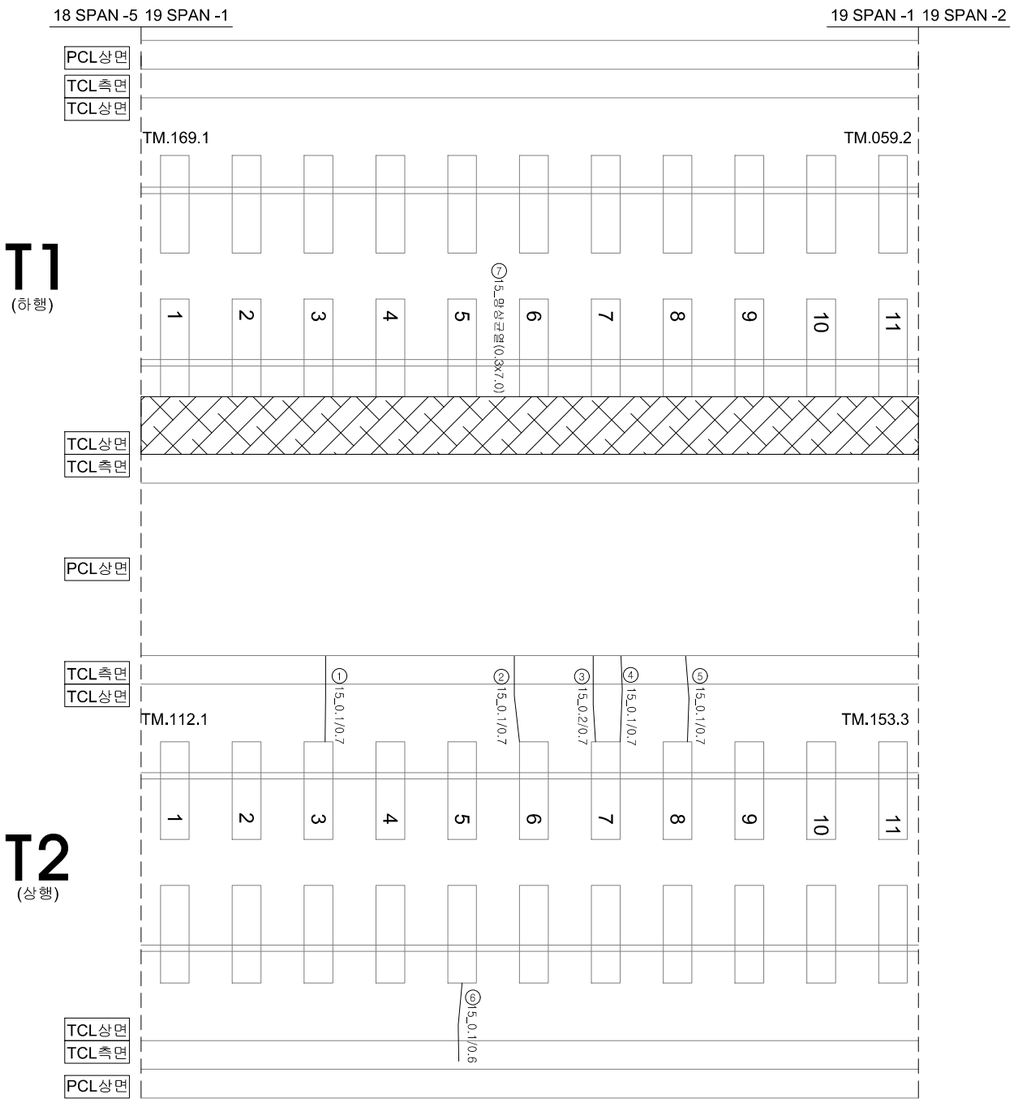
B36_호남고속선 두월고가_91(19 SPAN -1)

연번	손상	폭		연장		비고	연번	손상	폭		연장		비고
1	균열	0.1	㎜	0.7	m								
2	균열	0.1	㎜	0.7	m								
3	균열	0.2	㎜	0.7	m								
4	균열	0.1	㎜	0.7	m								
5	균열	0.1	㎜	0.7	m								
6	균열	0.1	㎜	0.6	m								
7	망상균열	0.3	m	7.0	m

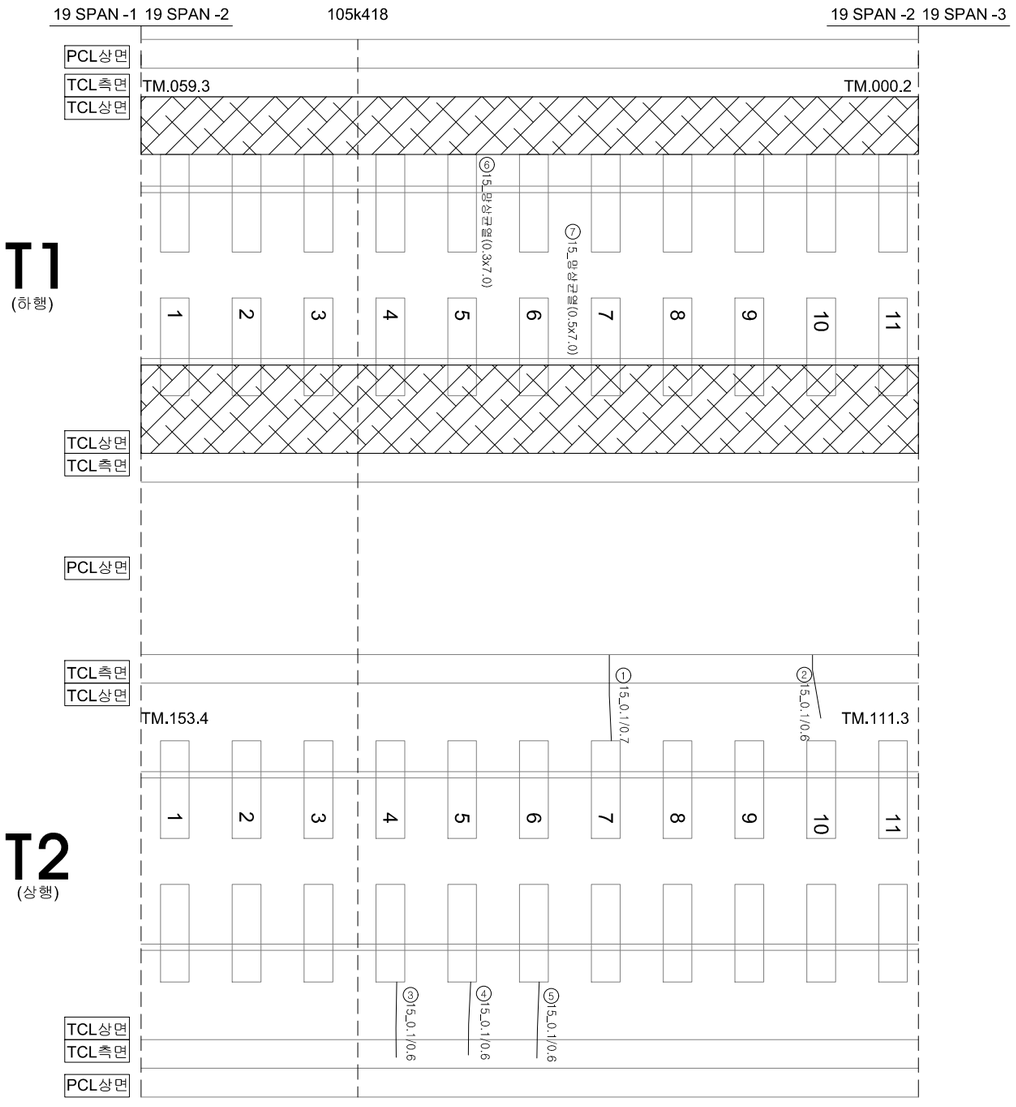
B36_호남고속선 두월고가_92(19 SPAN -2)

연번	손상	폭		연장		비고	연번	손상	폭		연장		비고
1	균열	0.1	㎜	0.7	m								
2	균열	0.1	㎜	0.6	m								
3	균열	0.1	㎜	0.6	m								
4	균열	0.1	㎜	0.6	m								
5	균열	0.1	㎜	0.6	m								
6	망상균열	0.3	m	7.0	m								
7	망상균열	0.5	m	7.0	m

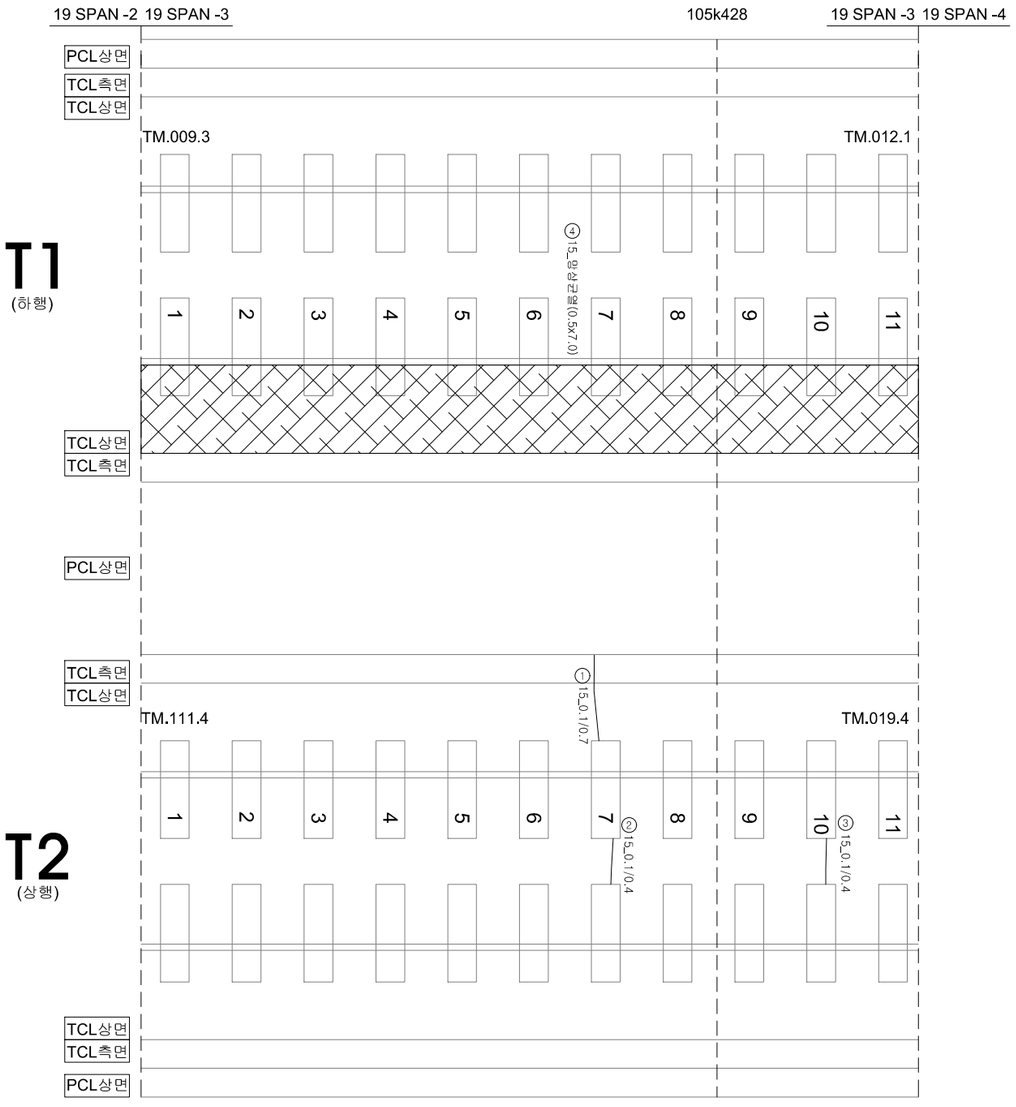
B36_호남고속선 두월고가_93(19 SPAN -3)

연번	손상	폭		연장		비고	연번	손상	폭		연장		비고
1	균열	0.1	㎜	0.7	m								
2	균열	0.1	㎜	0.4	m								
3	균열	0.1	㎜	0.4	m								
4	망상균열	0.5	m	7.0	m

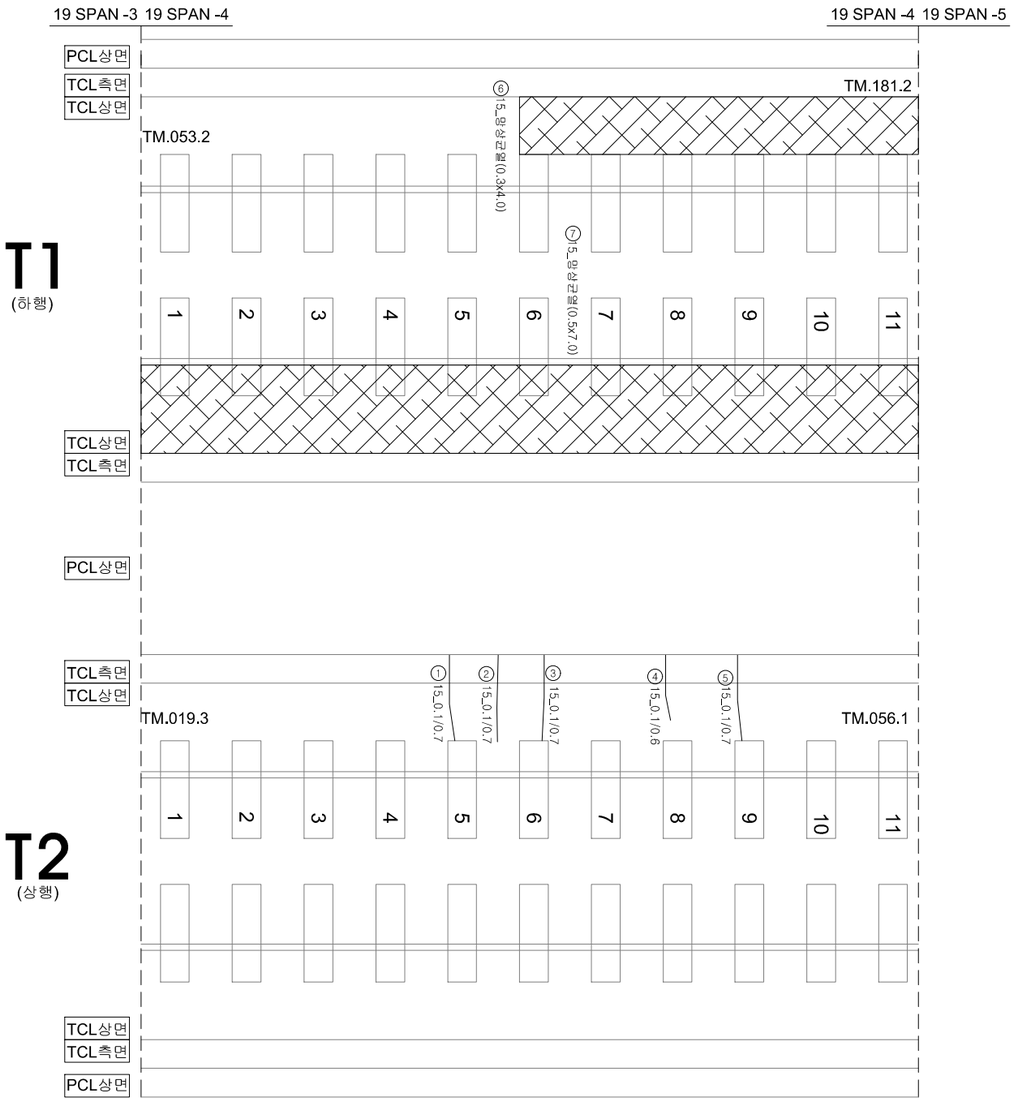
B36_호남고속선 두월고가_94(19 SPAN -4)

연번	손상	폭		연장		비고	연번	손상	폭		연장		비고
1	균열	0.1	㎜	0.7	m								
2	균열	0.1	㎜	0.7	m								
3	균열	0.1	㎜	0.7	m								
4	균열	0.1	㎜	0.6	m								
5	균열	0.1	㎜	0.7	m								
6	망상균열	0.3	m	4.0	m								
7	망상균열	0.5	m	7.0	m

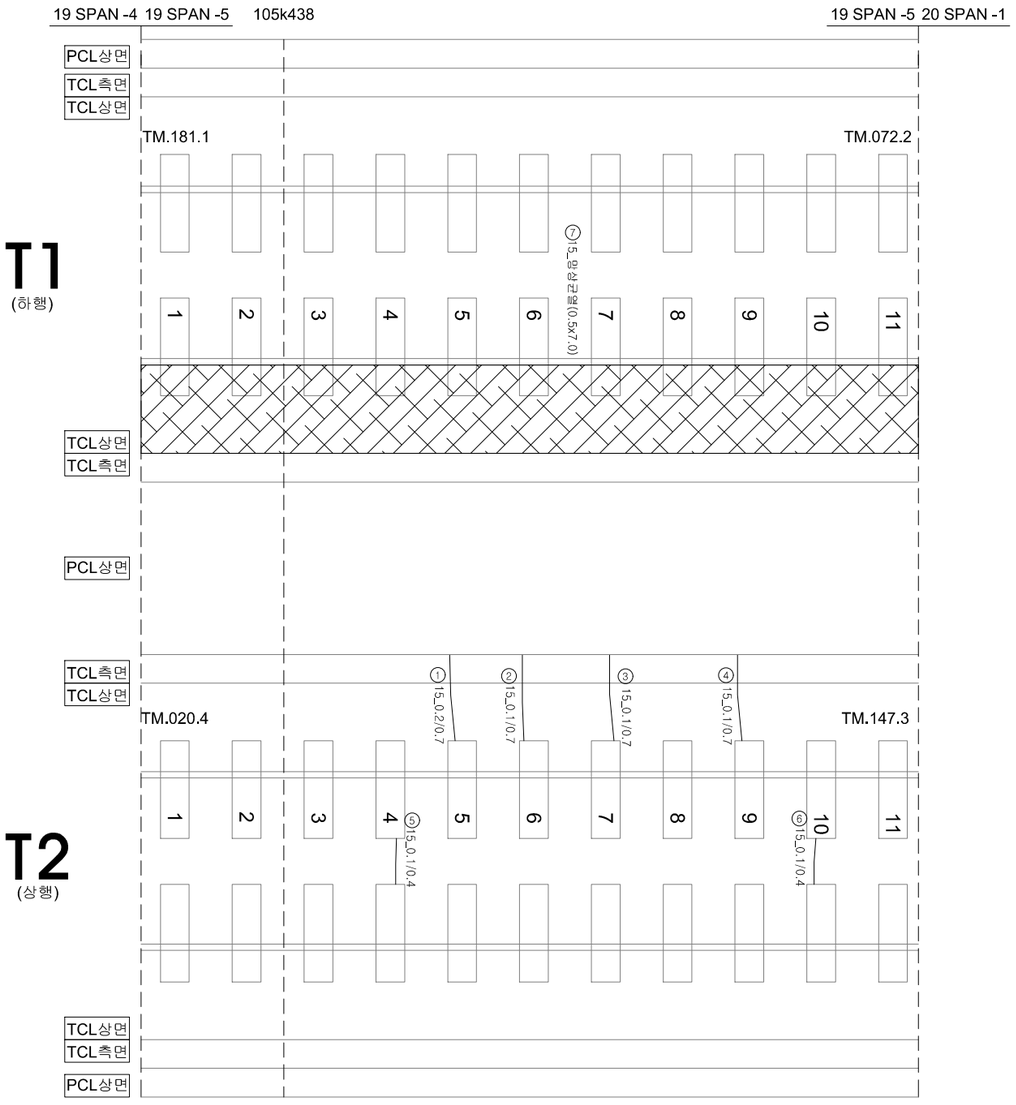
B36_호남고속선 두월고가_95(19 SPAN -5)

연번	손상	폭		연장		비고	연번	손상	폭		연장		비고
1	균열	0.2	㎜	0.7	m								
2	균열	0.1	㎜	0.7	m								
3	균열	0.1	㎜	0.7	m								
4	균열	0.1	㎜	0.7	m								
5	균열	0.1	㎜	0.4	m								
6	균열	0.1	㎜	0.4	m								
7	망상균열	0.5	m	7.0	m

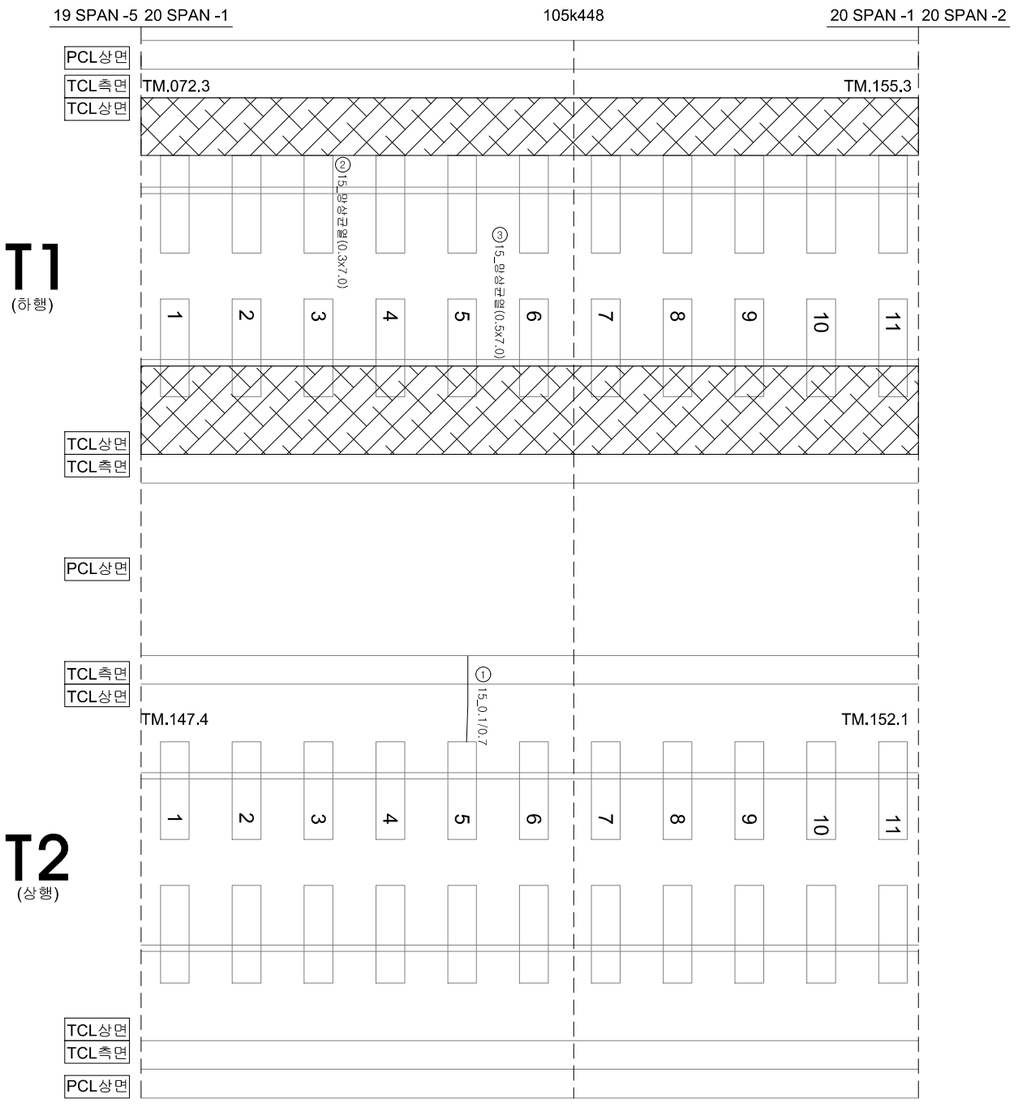
B36_호남고속선 두월고가_96(20 SPAN -1)

연번	손상	폭		연장		비고	연번	손상	폭		연장		비고
1	균열	0.1	㎜	0.7	m								
2	망상균열	0.3	m	7.0	m								
3	망상균열	0.5	m	7.0	m

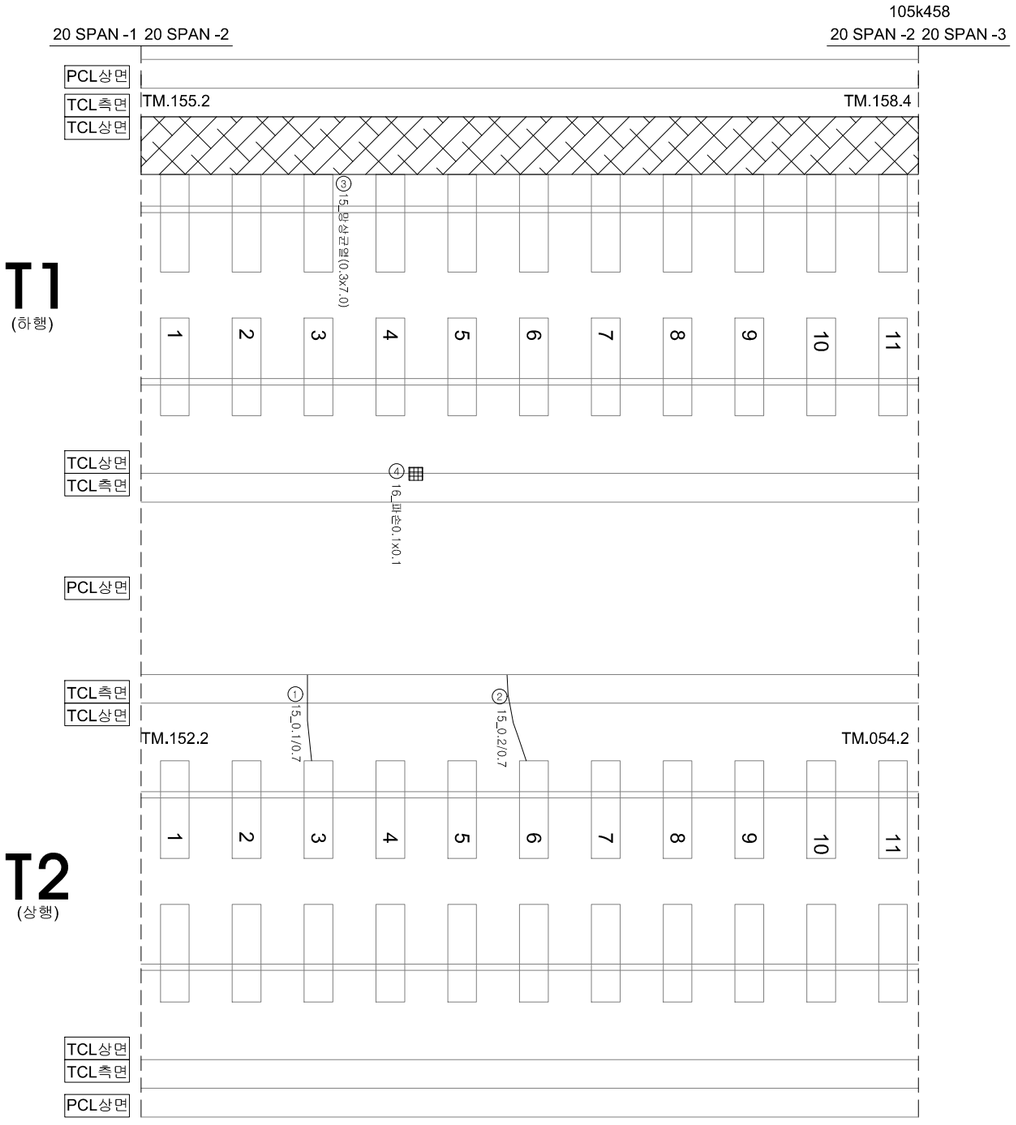
B36_호남고속선 두월고가_97(20 SPAN -2)

연번	손상	폭		연장		비고	연번	손상	폭		연장		비고
1	균열	0.1	㎜	0.7	m								
2	균열	0.2	㎜	0.7	m								
3	망상균열	0.3	m	7.0	m								
4	파손	0.1	m	0.1	m

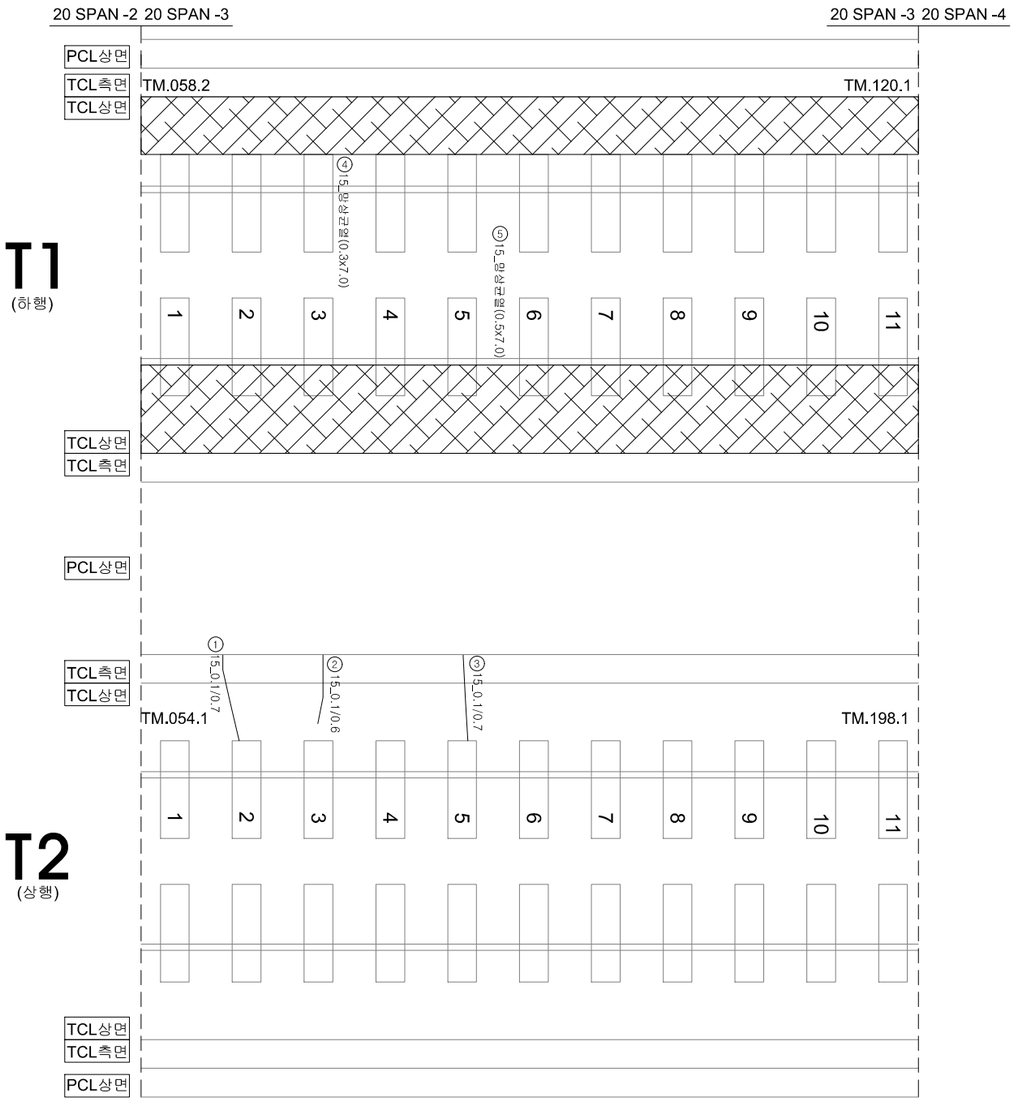
B36_호남고속선 두월고가_98(20 SPAN -3)

연번	손상	폭		연장		비고	연번	손상	폭		연장		비고
1	균열	0.1	㎜	0.7	m								
2	균열	0.1	㎜	0.6	m								
3	균열	0.1	㎜	0.7	m								
4	망상균열	0.3	m	7.0	m								
5	망상균열	0.5	m	7.0	m

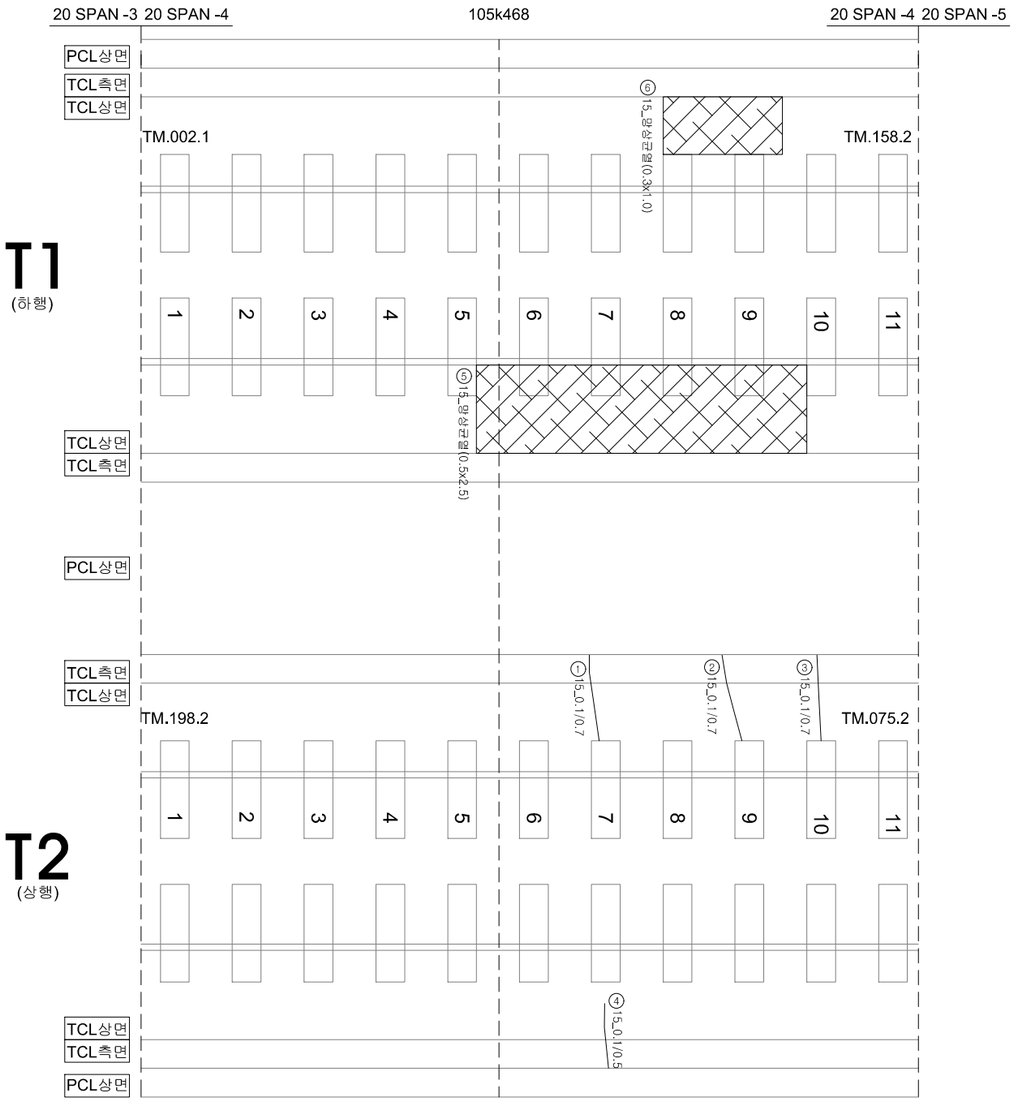
B36_호남고속선 두월고가_99(20 SPAN -4)

연번	손상	폭		연장		비고	연번	손상	폭		연장		비고
1	균열	0.1	㎜	0.7	m								
2	균열	0.1	㎜	0.7	m								
3	균열	0.1	㎜	0.7	m								
4	균열	0.1	㎜	0.5	m								
5	망상균열	0.5	m	2.5	m								
6	망상균열	0.3	m	1.0	m

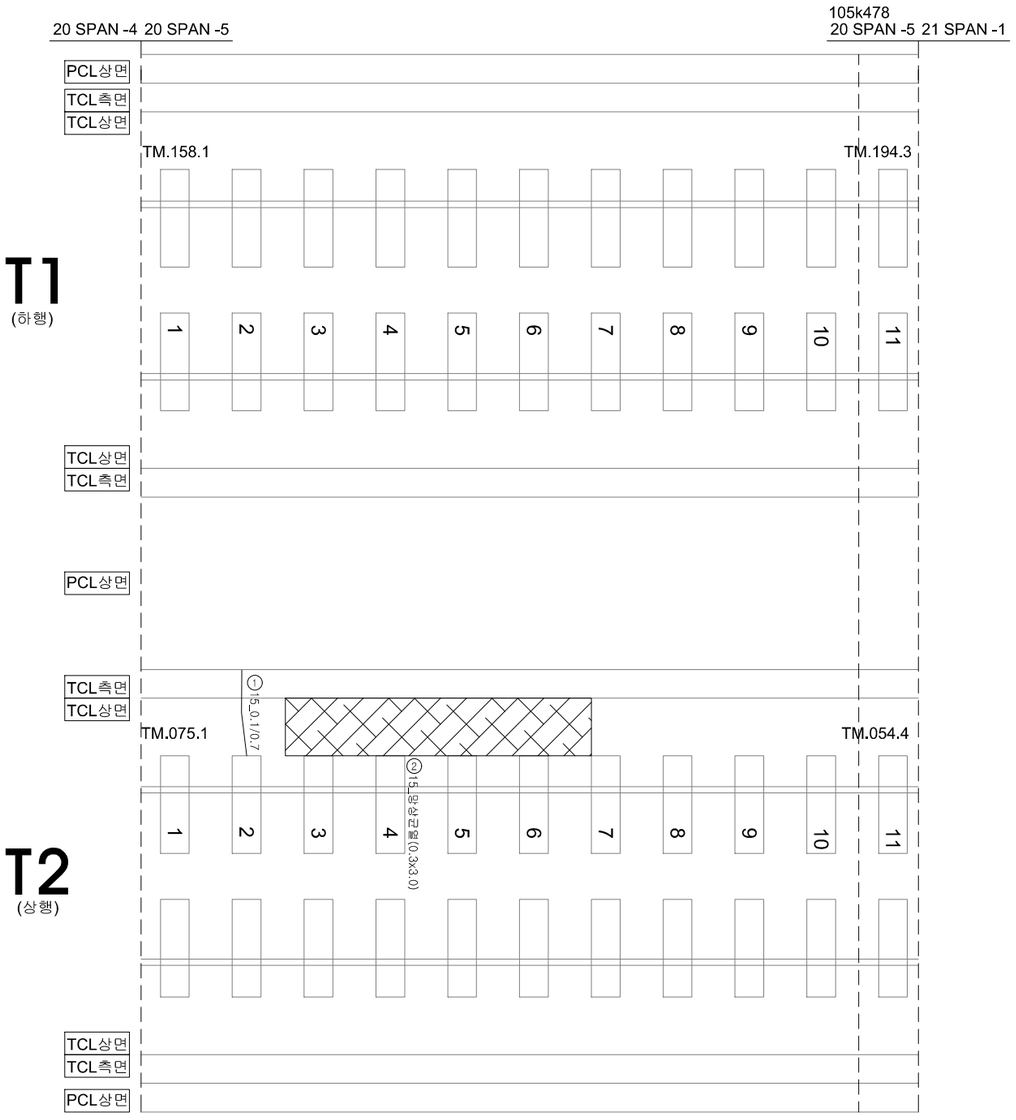
B36_호남고속선 두월고가_100(20 SPAN -5)

연번	손상	폭		연장		비고	연번	손상	폭		연장		비고
1	균열	0.1	㎜	0.7	m								
2	망상균열	0.3	m	3.0	m
