11. B36_두월고가

점검 일자	2017. 07.12~2017. 10.25
평균 기온	17.9 ~ 30.5℃

호남고속선 두월고가_1(1 SPAN -1)

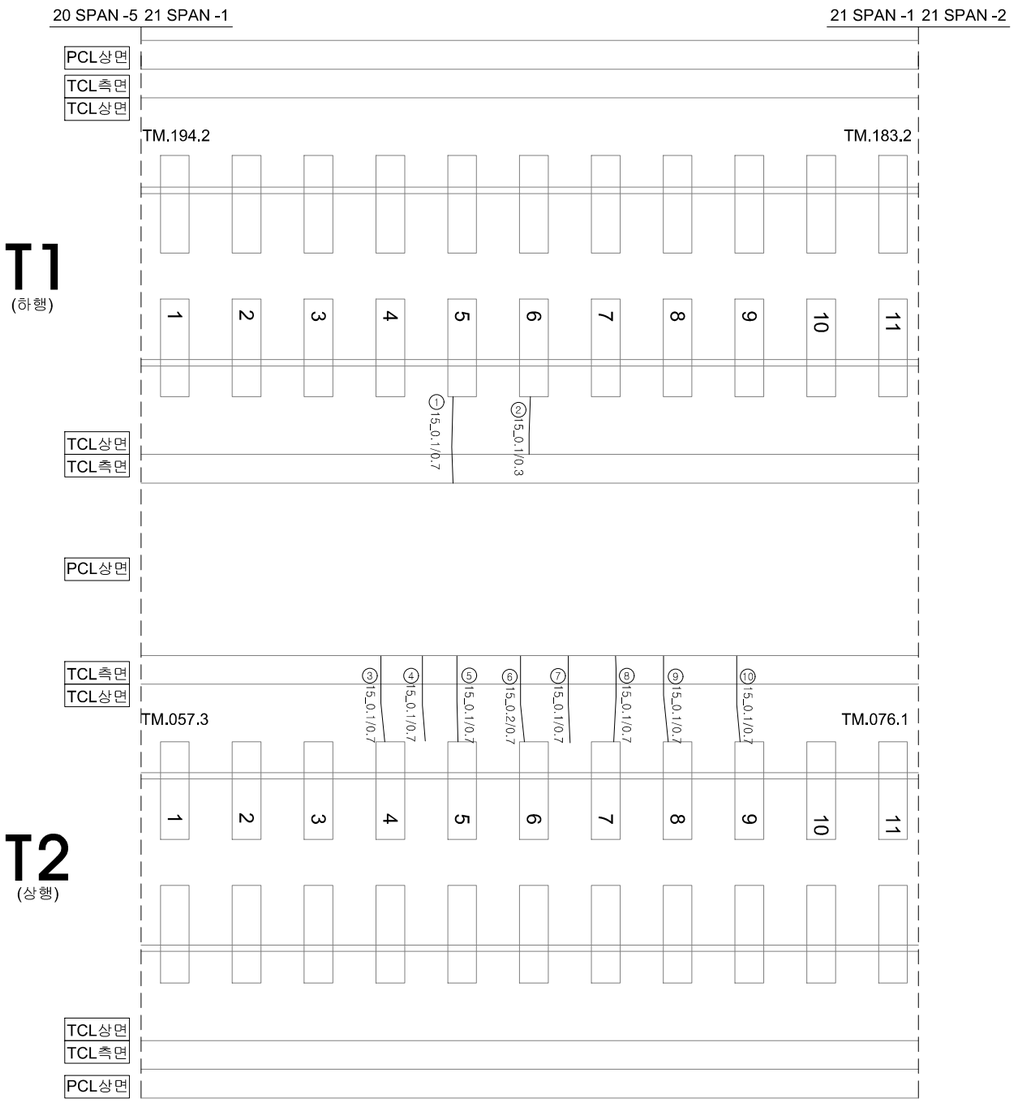
B36_호남고속선 두월고가_101(21 SPAN -1)

연번	손상	폭		연장		비고	연번	손상	폭		연장		비고
1	균열	0.1	㎜	0.7	m								
2	균열	0.1	㎜	0.3	m								
3	균열	0.1	㎜	0.7	m								
4	균열	0.1	㎜	0.7	m								
5	균열	0.1	㎜	0.7	m								
6	균열	0.2	㎜	0.7	m								
7	균열	0.1	㎜	0.7	m								
8	균열	0.1	㎜	0.7	m								
9	균열	0.1	㎜	0.7	m								
10	균열	0.1	㎜	0.7	m

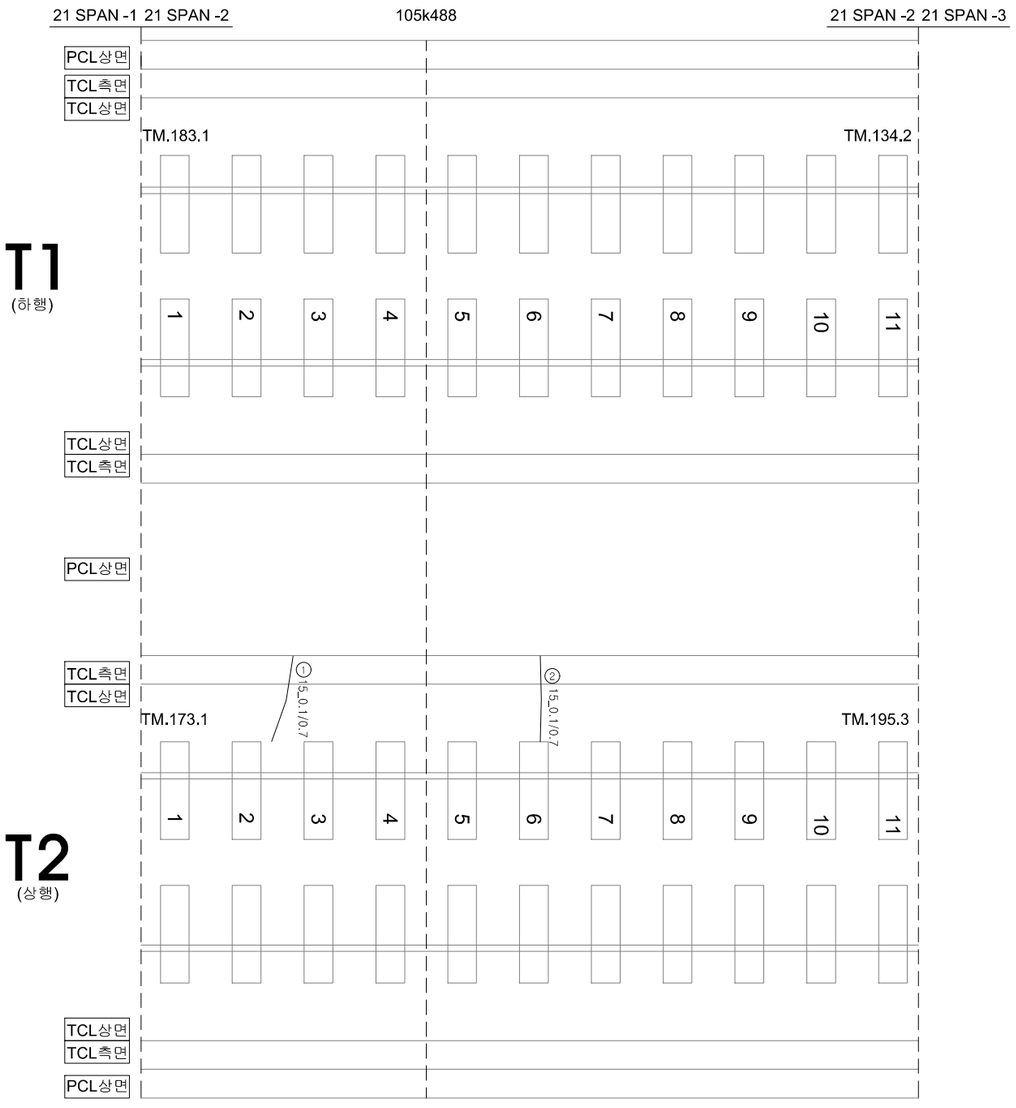
B36_호남고속선 두월고가_102(21 SPAN -2)

연번	손상	폭		연장		비고	연번	손상	폭		연장		비고
1	균열	0.1	㎜	0.7	m								
2	균열	0.1	㎜	0.7	m

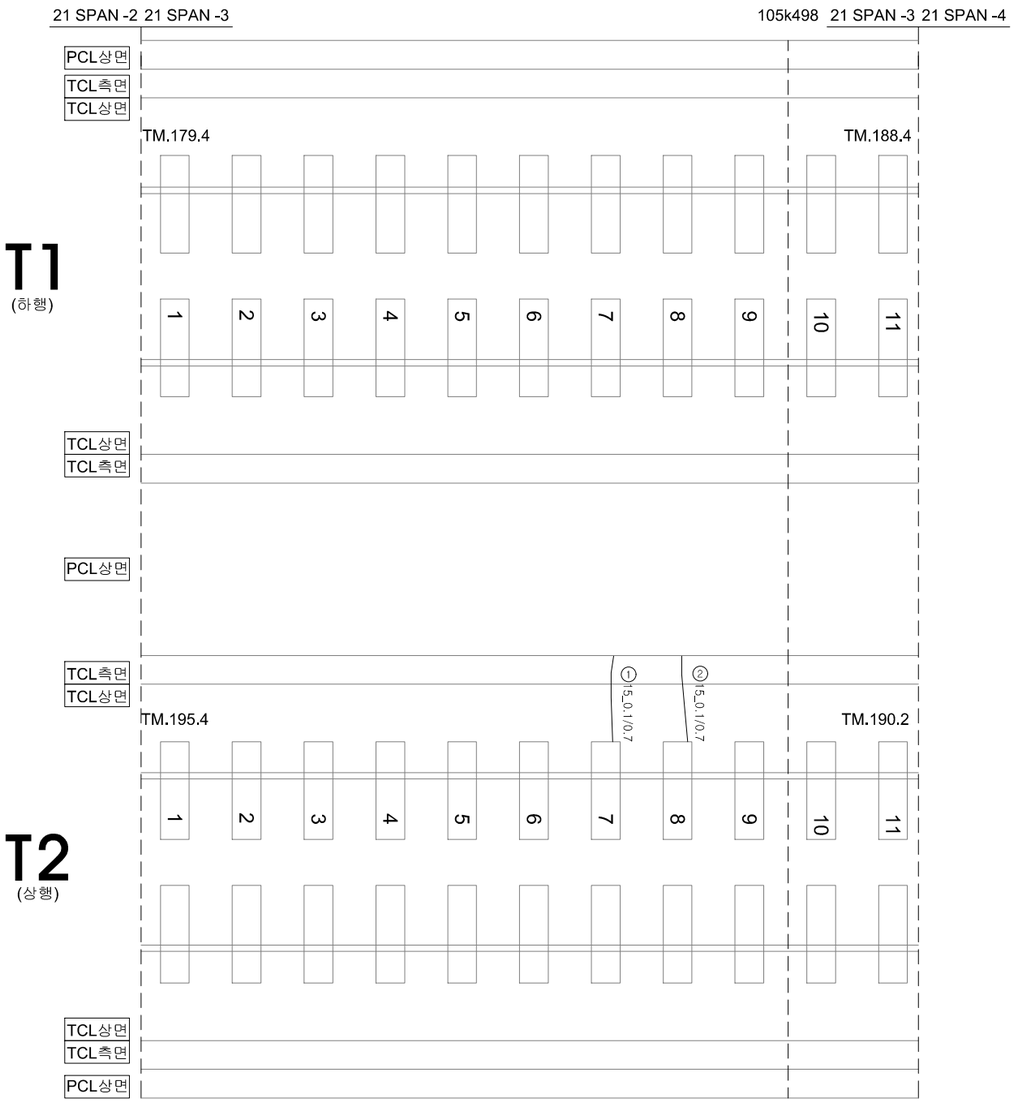
B36_호남고속선 두월고가_103(21 SPAN -3)

연번	손상	폭		연장		비고	연번	손상	폭		연장		비고
1	균열	0.1	㎜	0.7	m								
2	균열	0.1	㎜	0.7	m

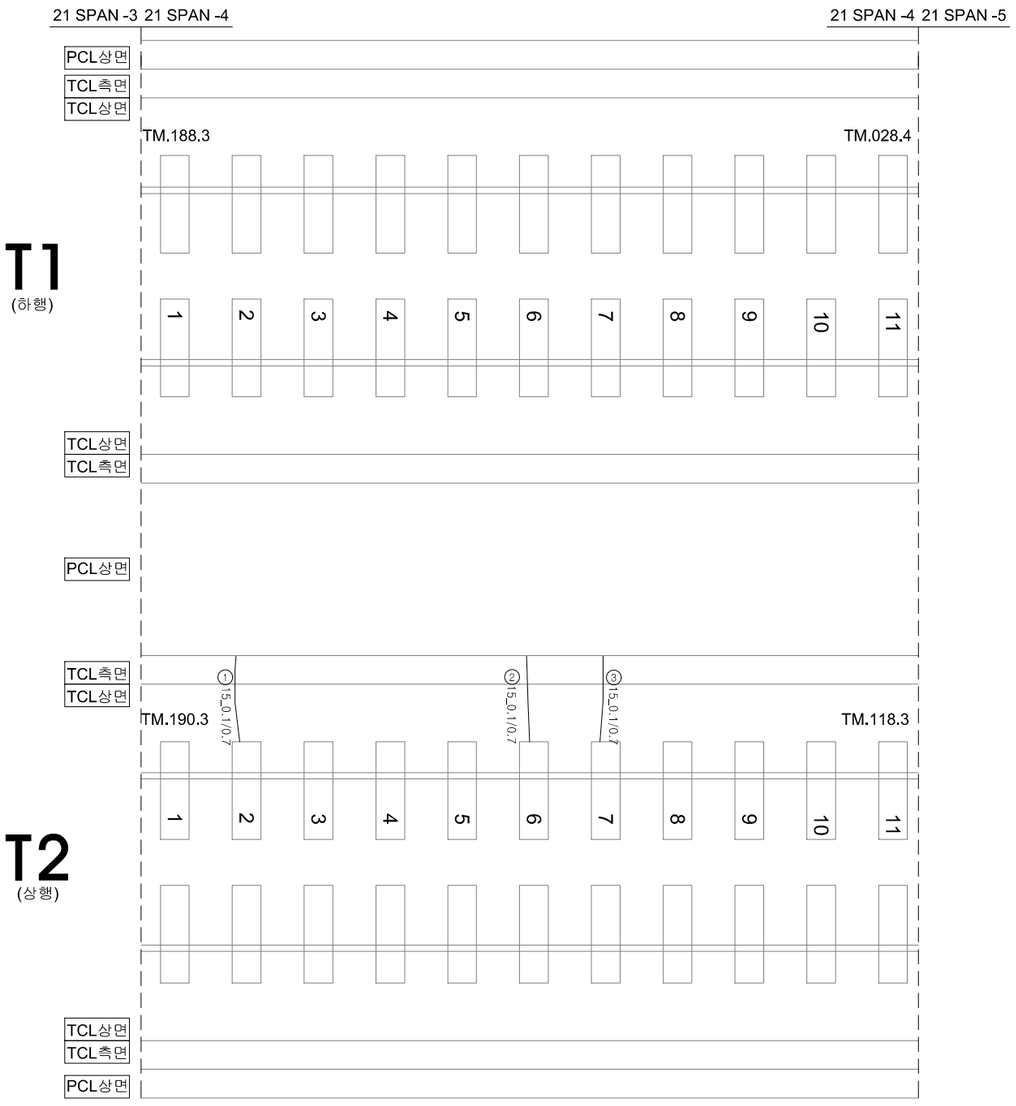
B36_호남고속선 두월고가_104(21 SPAN -4)

연번	손상	폭		연장		비고	연번	손상	폭		연장		비고
1	균열	0.1	㎜	0.7	m								
2	균열	0.1	㎜	0.7	m								
3	균열	0.1	㎜	0.7	m

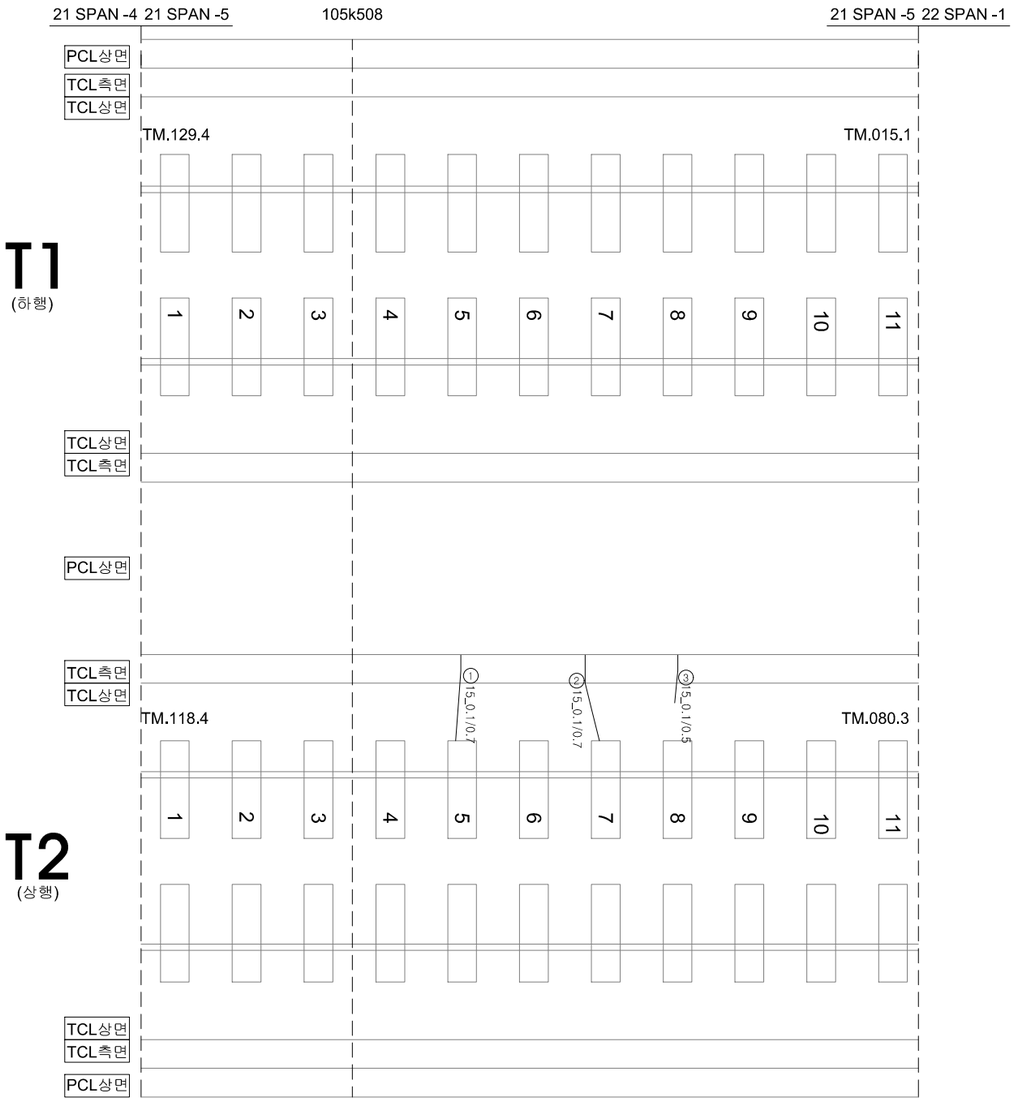
B36_호남고속선 두월고가_105(21 SPAN -5)

연번	손상	폭		연장		비고	연번	손상	폭		연장		비고
1	균열	0.1	㎜	0.7	m								
2	균열	0.1	㎜	0.7	m								
3	균열	0.1	㎜	0.5	m

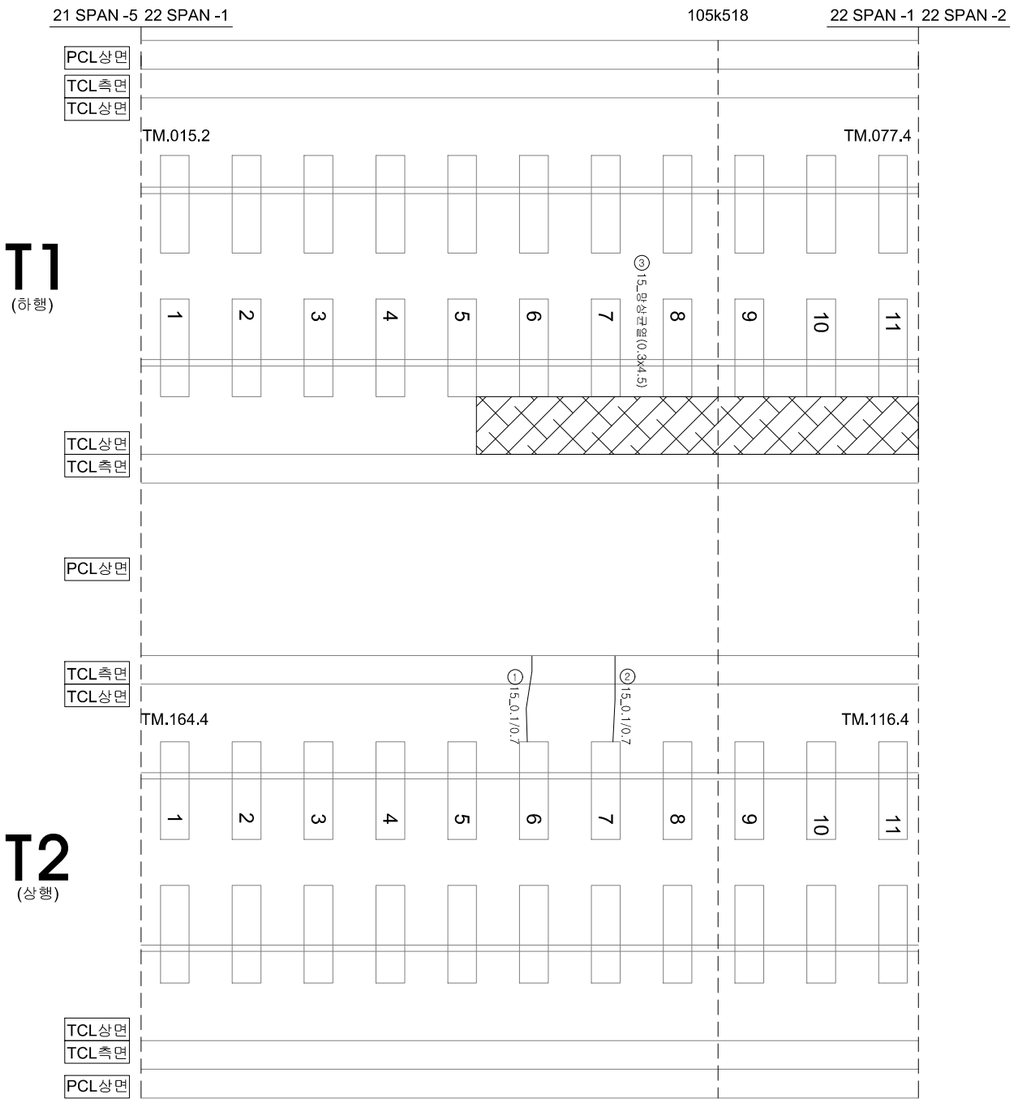
B36_호남고속선 두월고가_106(22 SPAN -1)

연번	손상	폭		연장		비고	연번	손상	폭		연장		비고
1	균열	0.1	mm	0.7	m								
2	균열	0.1	mm	0.7	m								
3	망상균열	0.3	m	4.5	m

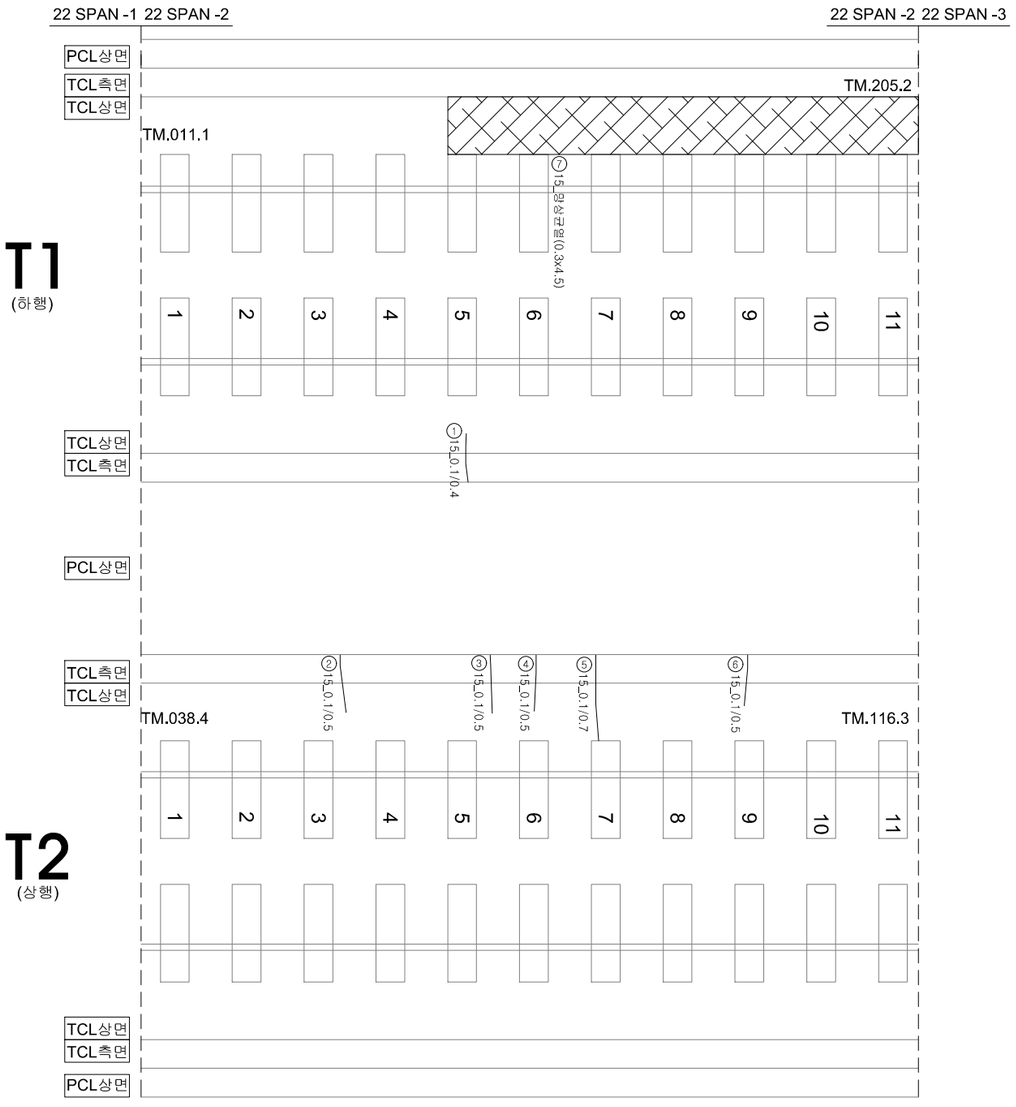
B36_호남고속선 두월고가_107(22 SPAN -2)

연번	손상	폭		연장		비고	연번	손상	폭		연장		비고
1	균열	0.1	㎜	0.4	m								
2	균열	0.1	㎜	0.5	m								
3	균열	0.1	㎜	0.5	m								
4	균열	0.1	㎜	0.5	m								
5	균열	0.1	㎜	0.7	m								
6	균열	0.1	㎜	0.5	m								
7	망상균열	0.3	m	4.5	m

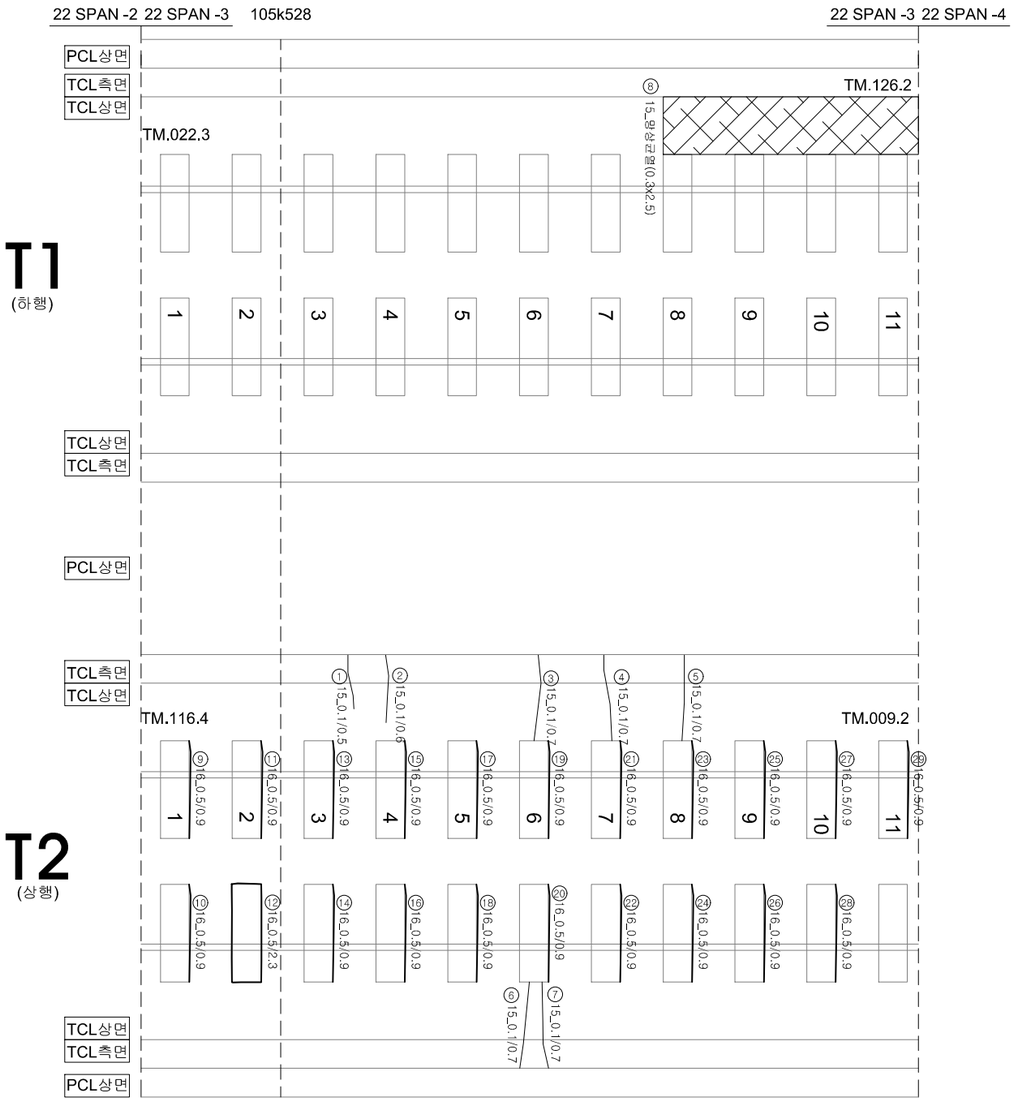
B36_호남고속선 두월고가_108(22 SPAN -3)

연번	손상	폭		연장		비고	연번	손상	폭		연장		비고
1	균열	0.1	㎜	0.5	m								
2	균열	0.1	㎜	0.6	m								
3	균열	0.1	㎜	0.7	m								
4	균열	0.1	㎜	0.7	m								
5	균열	0.1	㎜	0.7	m								
6	균열	0.1	㎜	0.7	m								
7	균열	0.1	㎜	0.7	m								
8	망상균열	0.3	m	2.5	m								
9	경계부 균열	0.5	㎜	0.9	m								
10	경계부 균열	0.5	㎜	0.9	m								
11	경계부 균열	0.5	㎜	0.9	m								
12	경계부 균열	0.5	㎜	2.3	m								
13	경계부 균열	0.5	㎜	0.9	m								
14	경계부 균열	0.5	㎜	0.9	m								
15	경계부 균열	0.5	㎜	0.9	m								
16	경계부 균열	0.5	㎜	0.9	m								
17	경계부 균열	0.5	㎜	0.9	m								
18	경계부 균열	0.5	㎜	0.9	m								
19	경계부 균열	0.5	㎜	0.9	m								
20	경계부 균열	0.5	㎜	0.9	m								
21	경계부 균열	0.5	㎜	0.9	m								
22	경계부 균열	0.5	㎜	0.9	m								
23	경계부 균열	0.5	㎜	0.9	m								
24	경계부 균열	0.5	㎜	0.9	m								
25	경계부 균열	0.5	㎜	0.9	m								
26	경계부 균열	0.5	㎜	0.9	m								
27	경계부 균열	0.5	㎜	0.9	m								
28	경계부 균열	0.5	㎜	0.9	m								
29	경계부 균열	0.5	㎜	0.9	m

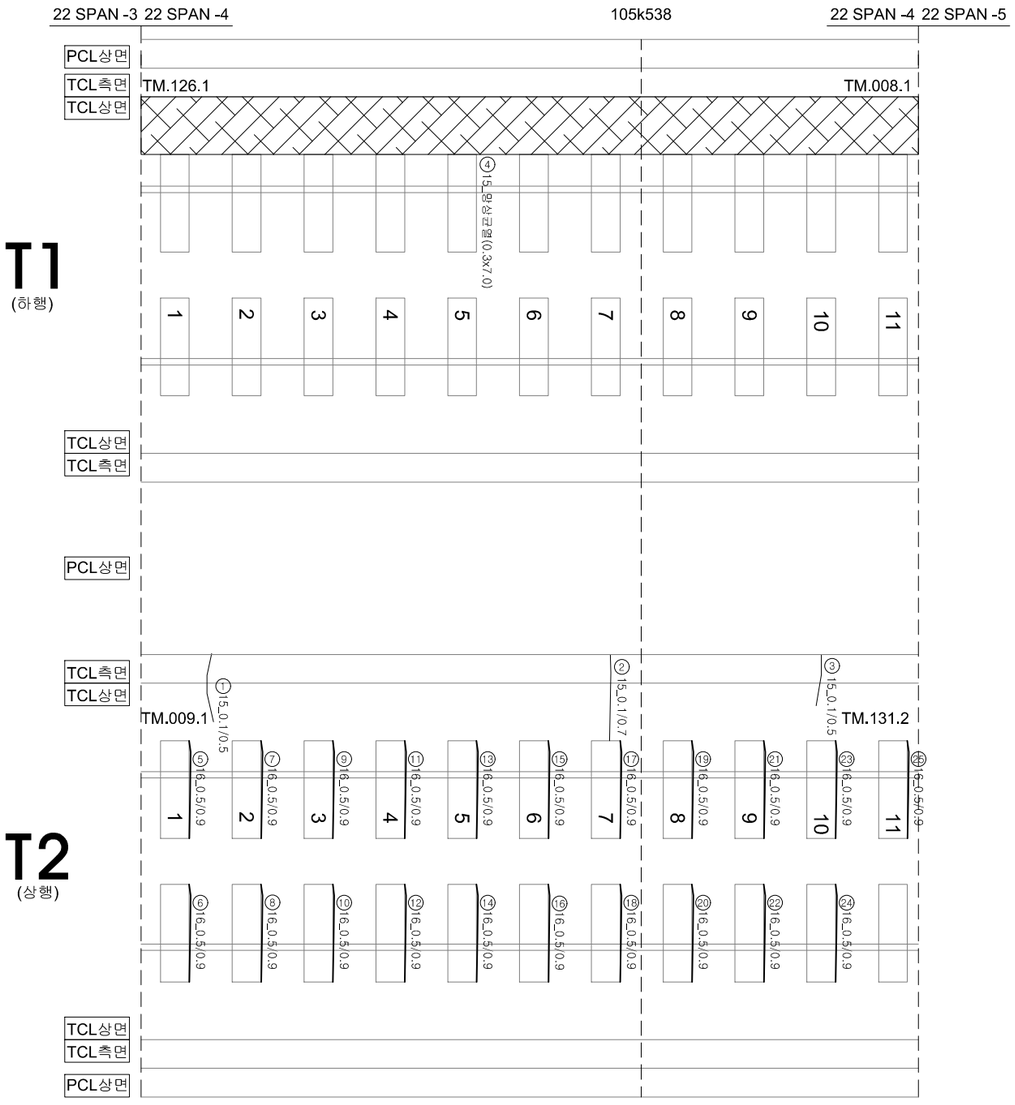
B36_호남고속선 두월고가_109(22 SPAN -4)

연번	손상	폭		연장		비고	연번	손상	폭		연장		비고
1	균열	0.1	㎜	0.5	m								
2	균열	0.1	㎜	0.7	m								
3	균열	0.1	㎜	0.5	m								
4	망상균열	0.3	m	7.0	m								
5	경계부 균열	0.5	㎜	0.9	m								
6	경계부 균열	0.5	㎜	0.9	m								
7	경계부 균열	0.5	㎜	0.9	m								
8	경계부 균열	0.5	㎜	0.9	m								
9	경계부 균열	0.5	㎜	0.9	m								
10	경계부 균열	0.5	㎜	0.9	m								
11	경계부 균열	0.5	㎜	0.9	m								
12	경계부 균열	0.5	㎜	0.9	m								
13	경계부 균열	0.5	㎜	0.9	m								
14	경계부 균열	0.5	㎜	0.9	m								
15	경계부 균열	0.5	㎜	0.9	m								
16	경계부 균열	0.5	㎜	0.9	m								
17	경계부 균열	0.5	㎜	0.9	m								
18	경계부 균열	0.5	㎜	0.9	m								
19	경계부 균열	0.5	㎜	0.9	m								
20	경계부 균열	0.5	㎜	0.9	m								
21	경계부 균열	0.5	㎜	0.9	m								
22	경계부 균열	0.5	㎜	0.9	m								
23	경계부 균열	0.5	㎜	0.9	m								
24	경계부 균열	0.5	㎜	0.9	m								
25	경계부 균열	0.5	㎜	0.9	m

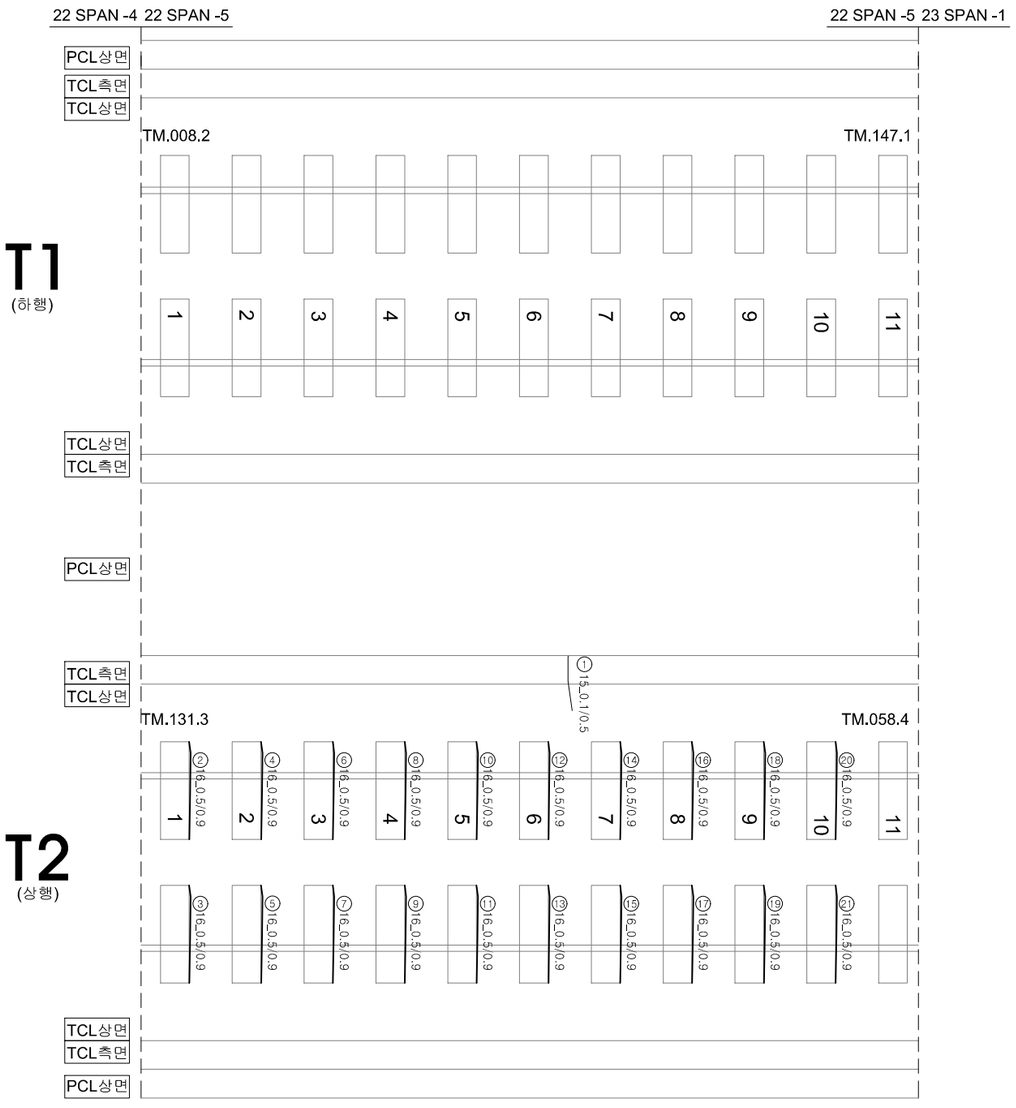
B36_호남고속선 두월고가_110(22 SPAN -5)

연번	손상	폭		연장		비고	연번	손상	폭		연장		비고
1	균열	0.1	㎜	0.5	m								
2	경계부 균열	0.5	㎜	0.9	m								
3	경계부 균열	0.5	㎜	0.9	m								
4	경계부 균열	0.5	㎜	0.9	m								
5	경계부 균열	0.5	㎜	0.9	m								
6	경계부 균열	0.5	㎜	0.9	m								
7	경계부 균열	0.5	㎜	0.9	m								
8	경계부 균열	0.5	㎜	0.9	m								
9	경계부 균열	0.5	㎜	0.9	m								
10	경계부 균열	0.5	㎜	0.9	m								
11	경계부 균열	0.5	㎜	0.9	m								
12	경계부 균열	0.5	㎜	0.9	m								
13	경계부 균열	0.5	㎜	0.9	m								
14	경계부 균열	0.5	㎜	0.9	m								
15	경계부 균열	0.5	㎜	0.9	m								
16	경계부 균열	0.5	㎜	0.9	m								
17	경계부 균열	0.5	㎜	0.9	m								
18	경계부 균열	0.5	㎜	0.9	m								
19	경계부 균열	0.5	㎜	0.9	m								
20	경계부 균열	0.5	㎜	0.9	m								
21	경계부 균열	0.5	㎜	0.9	m

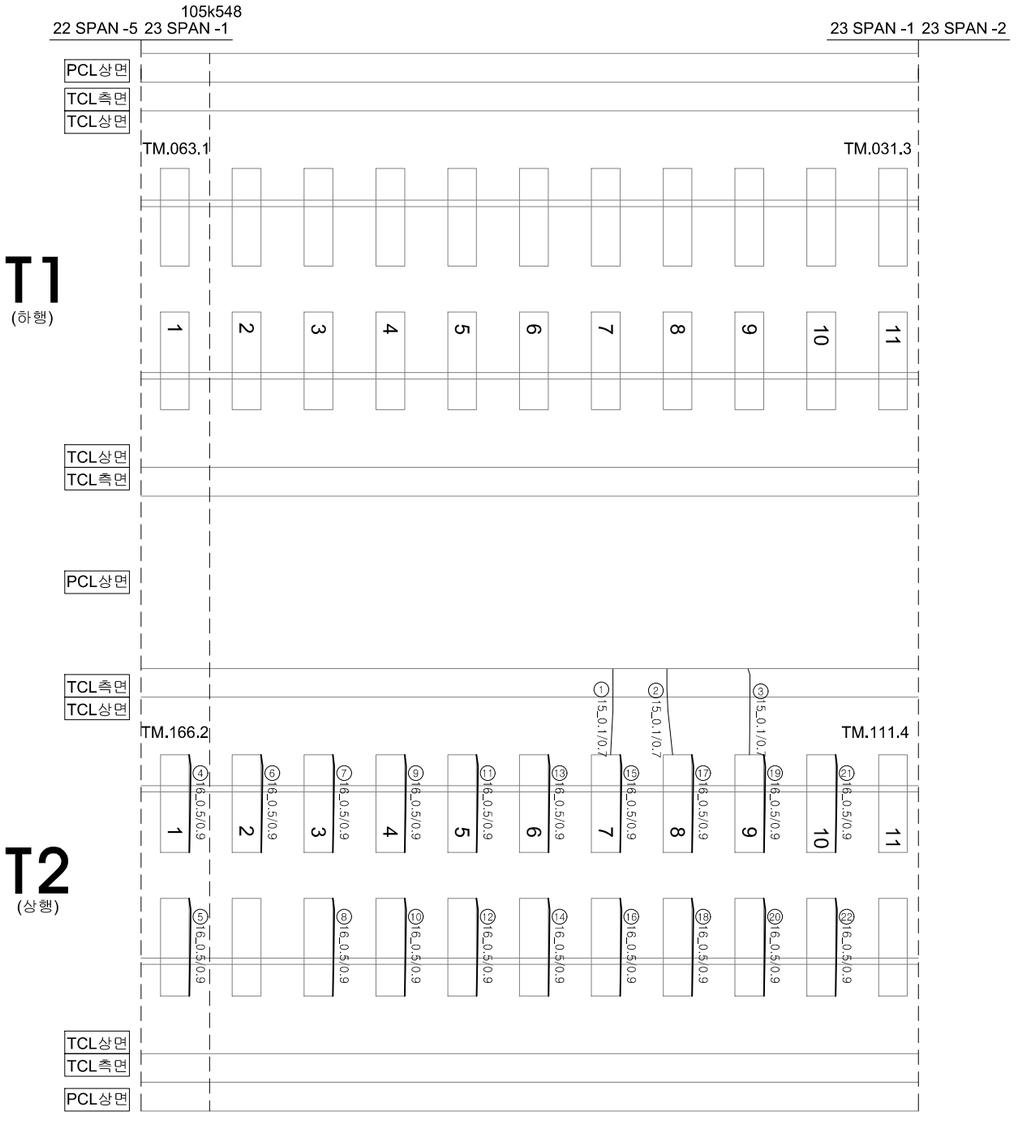
B36_호남고속선 두월고가_111(23 SPAN -1)

연번	손상	폭		연장		비고	연번	손상	폭		연장		비고
1	균열	0.1	㎜	0.7	m								
2	균열	0.1	㎜	0.7	m								
3	균열	0.1	㎜	0.7	m								
4	경계부 균열	0.5	㎜	0.9	m								
5	경계부 균열	0.5	㎜	0.9	m								
6	경계부 균열	0.5	㎜	0.9	m								
7	경계부 균열	0.5	㎜	0.9	m								
8	경계부 균열	0.5	㎜	0.9	m								
9	경계부 균열	0.5	㎜	0.9	m								
10	경계부 균열	0.5	㎜	0.9	m								
11	경계부 균열	0.5	㎜	0.9	m								
12	경계부 균열	0.5	㎜	0.9	m								
13	경계부 균열	0.5	㎜	0.9	m								
14	경계부 균열	0.5	㎜	0.9	m								
15	경계부 균열	0.5	㎜	0.9	m								
16	경계부 균열	0.5	㎜	0.9	m								
17	경계부 균열	0.5	㎜	0.9	m								
18	경계부 균열	0.5	㎜	0.9	m								
19	경계부 균열	0.5	㎜	0.9	m								
20	경계부 균열	0.5	㎜	0.9	m								
21	경계부 균열	0.5	㎜	0.9	m								
22	경계부 균열	0.5	㎜	0.9	m

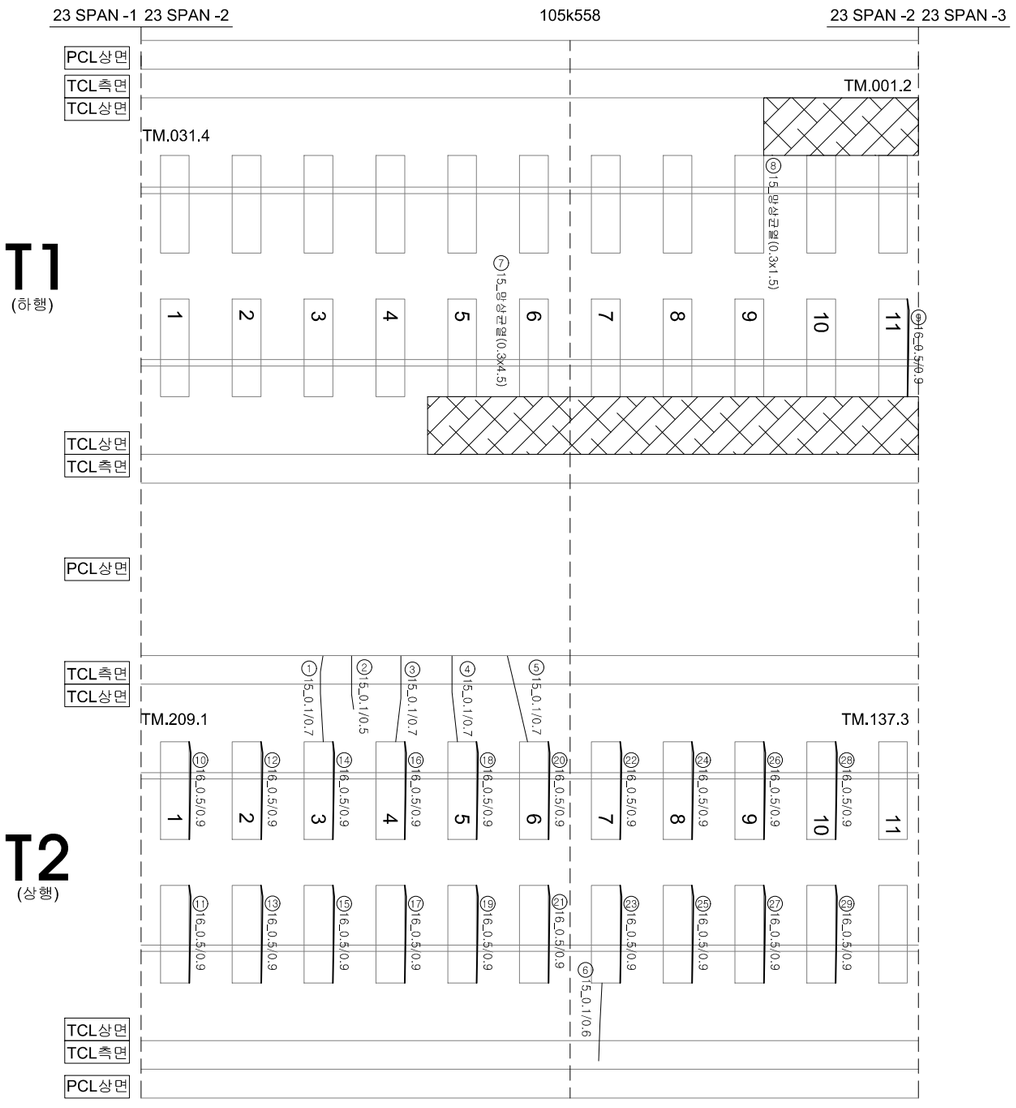
B36_호남고속선 두월고가_112(23 SPAN -2)

연번	손상	폭		연장		비고	연번	손상	폭		연장		비고
1	균열	0.1	㎜	0.7	m								
2	균열	0.1	㎜	0.5	m								
3	균열	0.1	㎜	0.7	m								
4	균열	0.1	㎜	0.7	m								
5	균열	0.1	㎜	0.7	m								
6	균열	0.1	㎜	0.6	m								
7	망상균열	0.3	m	4.5	m								
8	망상균열	0.3	m	1.5	m								
9	경계부 균열	0.5	㎜	0.9	m								
10	경계부 균열	0.5	㎜	0.9	m								
11	경계부 균열	0.5	㎜	0.9	m								
12	경계부 균열	0.5	㎜	0.9	m								
13	경계부 균열	0.5	㎜	0.9	m								
14	경계부 균열	0.5	㎜	0.9	m								
15	경계부 균열	0.5	㎜	0.9	m								
16	경계부 균열	0.5	㎜	0.9	m								
17	경계부 균열	0.5	㎜	0.9	m								
18	경계부 균열	0.5	㎜	0.9	m								
19	경계부 균열	0.5	㎜	0.9	m								
20	경계부 균열	0.5	㎜	0.9	m								
21	경계부 균열	0.5	㎜	0.9	m								
22	경계부 균열	0.5	㎜	0.9	m								
23	경계부 균열	0.5	㎜	0.9	m								
24	경계부 균열	0.5	㎜	0.9	m								
25	경계부 균열	0.5	㎜	0.9	m								
26	경계부 균열	0.5	㎜	0.9	m								
27	경계부 균열	0.5	㎜	0.9	m								
28	경계부 균열	0.5	㎜	0.9	m								
29	경계부 균열	0.5	㎜	0.9	m

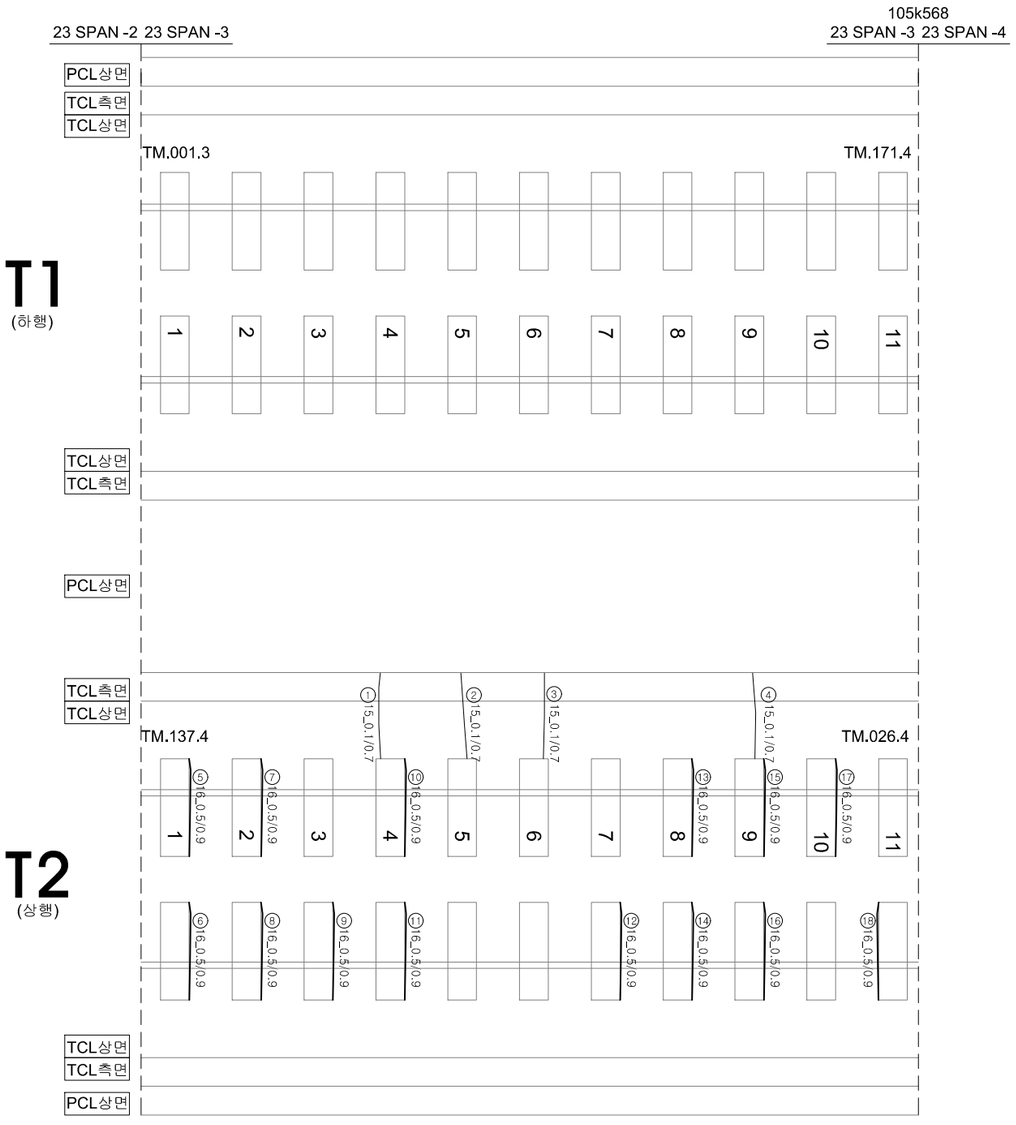
B36_호남고속선 두월고가_113(23 SPAN -3)

연번	손상	폭		연장		비고	연번	손상	폭		연장		비고
1	균열	0.1	㎜	0.7	m								
2	균열	0.1	㎜	0.7	m								
3	균열	0.1	㎜	0.7	m								
4	균열	0.1	㎜	0.7	m								
5	경계부 균열	0.5	㎜	0.9	m								
6	경계부 균열	0.5	㎜	0.9	m								
7	경계부 균열	0.5	㎜	0.9	m								
8	경계부 균열	0.5	㎜	0.9	m								
9	경계부 균열	0.5	㎜	0.9	m								
10	경계부 균열	0.5	㎜	0.9	m								
11	경계부 균열	0.5	㎜	0.9	m								
12	경계부 균열	0.5	㎜	0.9	m								
13	경계부 균열	0.5	㎜	0.9	m								
14	경계부 균열	0.5	㎜	0.9	m								
15	경계부 균열	0.5	㎜	0.9	m								
16	경계부 균열	0.5	㎜	0.9	m								
17	경계부 균열	0.5	㎜	0.9	m								
18	경계부 균열	0.5	㎜	0.9	m

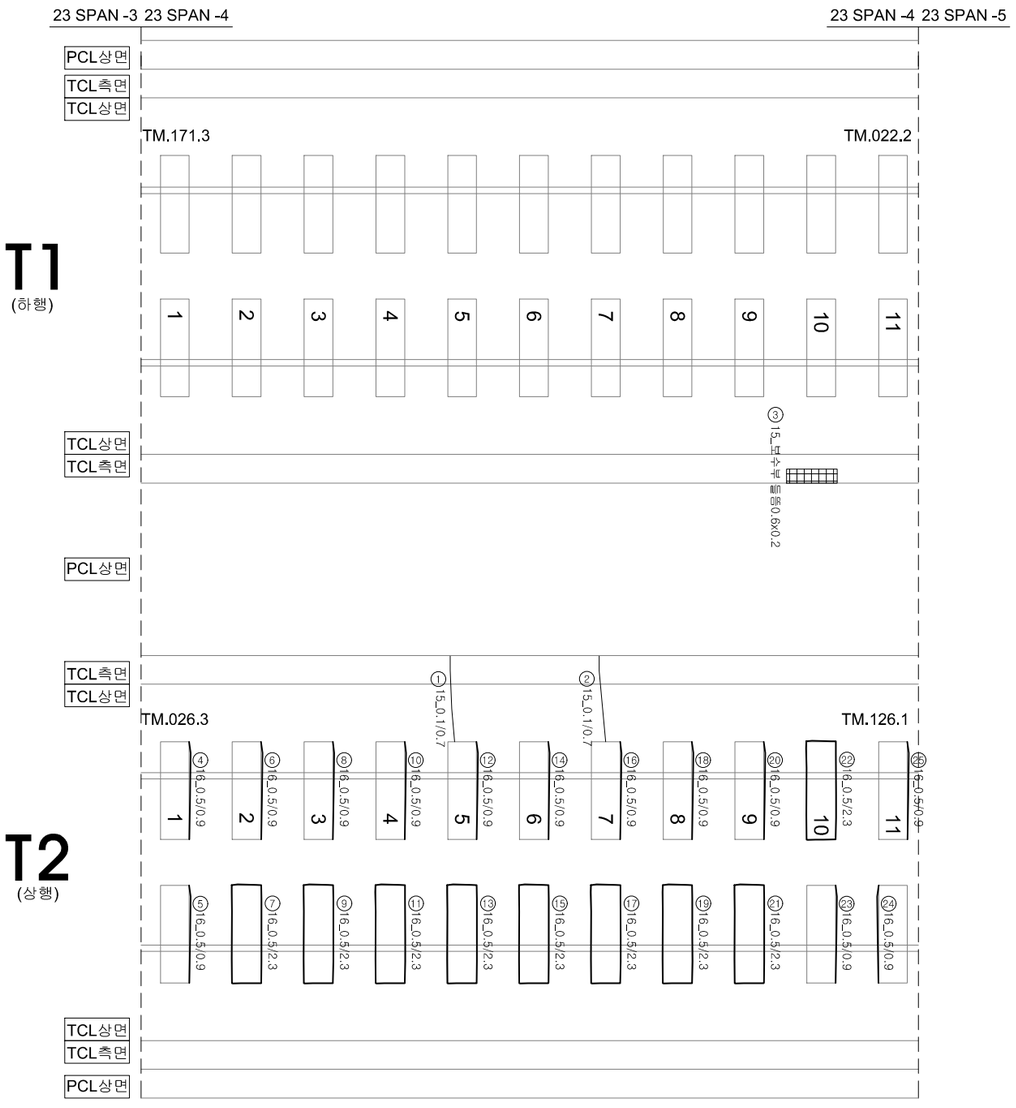
호남고속선 두월고가_114(23 SPAN -4)

연번	손상	폭		연장		비고	연번	손상	폭		연장		비고
1	균열	0.1	㎜	0.7	m								
2	균열	0.1	㎜	0.7	m								
3	보수부 들뜸	0.6	m	0.2	m								
4	경계부 균열	0.5	㎜	0.9	m								
5	경계부 균열	0.5	㎜	0.9	m								
6	경계부 균열	0.5	㎜	0.9	m								
7	경계부 균열	0.5	㎜	2.3	m								
8	경계부 균열	0.5	㎜	0.9	m								
9	경계부 균열	0.5	㎜	2.3	m								
10	경계부 균열	0.5	㎜	0.9	m								
11	경계부 균열	0.5	㎜	2.3	m								
12	경계부 균열	0.5	㎜	0.9	m								
13	경계부 균열	0.5	㎜	2.3	m								
14	경계부 균열	0.5	㎜	0.9	m								
15	경계부 균열	0.5	㎜	2.3	m								
16	경계부 균열	0.5	㎜	0.9	m								
17	경계부 균열	0.5	㎜	2.3	m								
18	경계부 균열	0.5	㎜	0.9	m								
19	경계부 균열	0.5	㎜	2.3	m								
20	경계부 균열	0.5	㎜	0.9	m								
21	경계부 균열	0.5	㎜	2.3	m								
22	경계부 균열	0.5	㎜	2.3	m								
23	경계부 균열	0.5	㎜	0.9	m								
24	경계부 균열	0.5	㎜	0.9	m								
25	경계부 균열	0.5	㎜	0.9	m

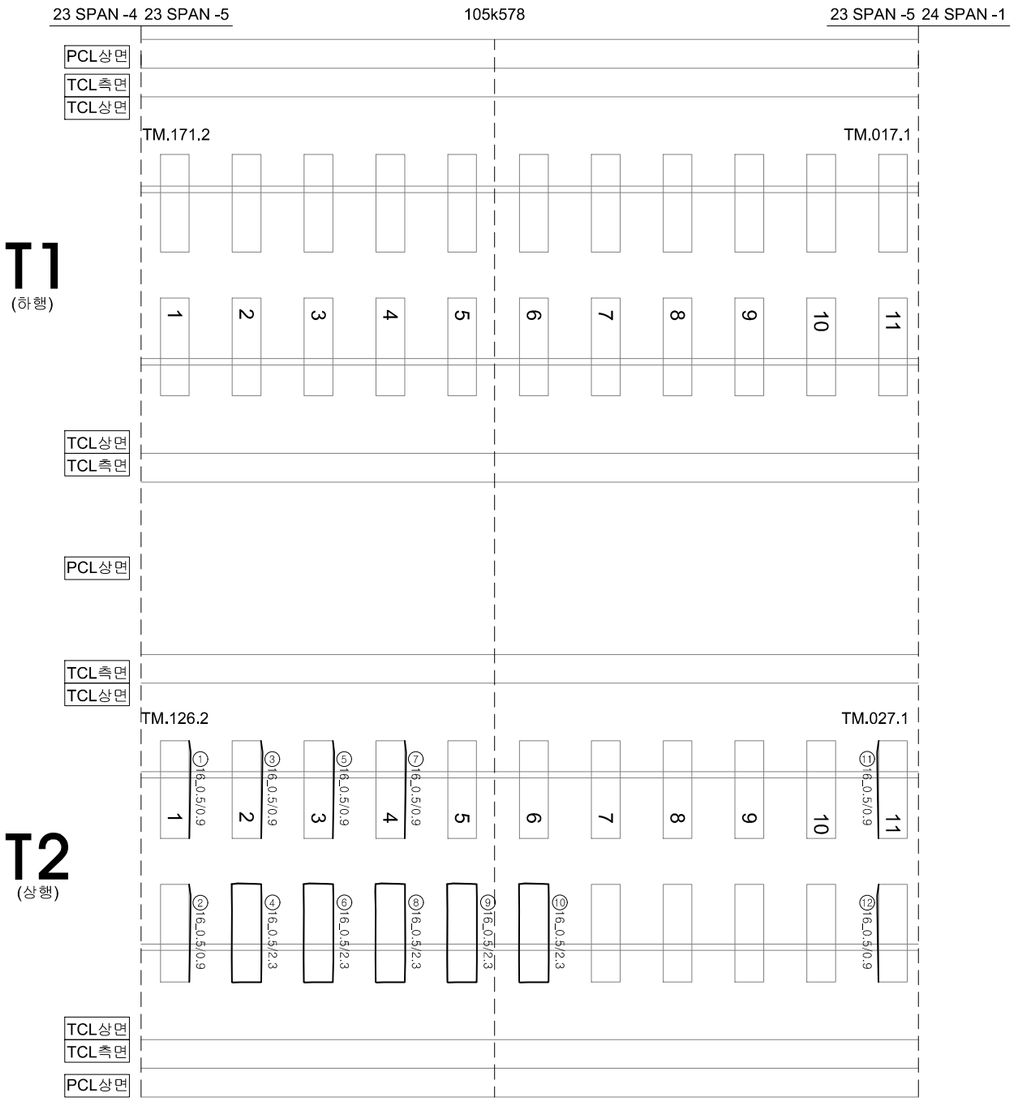
B36_호남고속선 두월고가_115(23 SPAN -5)

연번	손상	폭		연장		비고	연번	손상	폭		연장		비고
1	경계부 균열	0.5	㎜	0.9	m								
2	경계부 균열	0.5	㎜	0.9	m								
3	경계부 균열	0.5	㎜	0.9	m								
4	경계부 균열	0.5	㎜	2.3	m								
5	경계부 균열	0.5	㎜	0.9	m								
6	경계부 균열	0.5	㎜	2.3	m								
7	경계부 균열	0.5	㎜	0.9	m								
8	경계부 균열	0.5	㎜	2.3	m								
9	경계부 균열	0.5	㎜	2.3	m								
10	경계부 균열	0.5	㎜	2.3	m								
11	경계부 균열	0.5	㎜	0.9	m								
12	경계부 균열	0.5	㎜	0.9	m

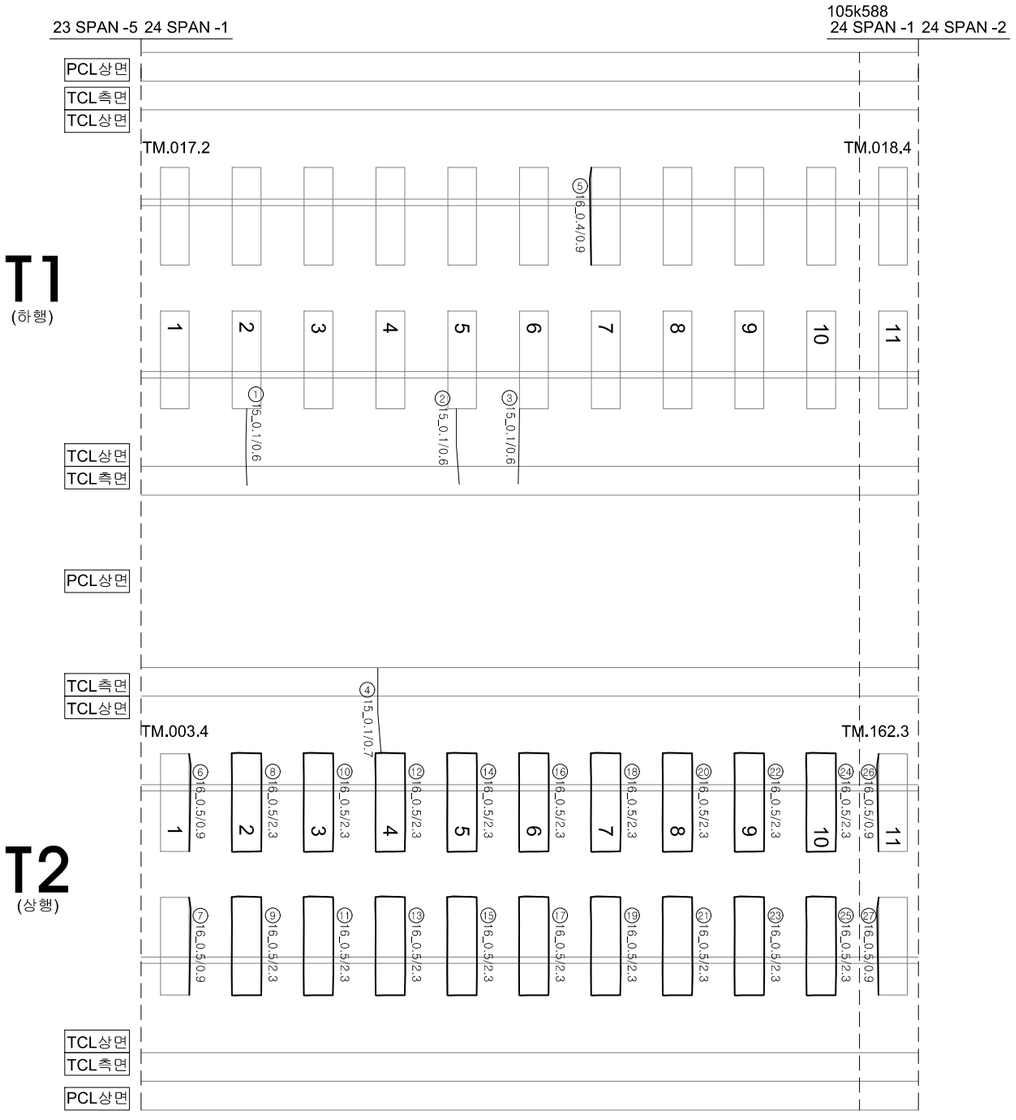
외관조사망도 번호
B36_호남고속선 두월고가_116(24 SPAN -1)

연번	손상	폭		연장		비고	연번	손상	폭		연장		비고
1	균열	0.1	㎜	0.6	m								
2	균열	0.1	㎜	0.6	m								
3	균열	0.1	㎜	0.6	m								
4	균열	0.1	㎜	0.7	m								
5	경계부 균열	0.4	㎜	0.9	m								
6	경계부 균열	0.5	㎜	0.9	m								
7	경계부 균열	0.5	㎜	0.9	m								
8	경계부 균열	0.5	㎜	2.3	m								
9	경계부 균열	0.5	㎜	2.3	m								
10	경계부 균열	0.5	㎜	2.3	m								
11	경계부 균열	0.5	㎜	2.3	m								
12	경계부 균열	0.5	㎜	2.3	m								
13	경계부 균열	0.5	㎜	2.3	m								
14	경계부 균열	0.5	㎜	2.3	m								
15	경계부 균열	0.5	㎜	2.3	m								
16	경계부 균열	0.5	㎜	2.3	m								
17	경계부 균열	0.5	㎜	2.3	m								
18	경계부 균열	0.5	㎜	2.3	m								
19	경계부 균열	0.5	㎜	2.3	m								
20	경계부 균열	0.5	㎜	2.3	m								
21	경계부 균열	0.5	㎜	2.3	m								
22	경계부 균열	0.5	㎜	2.3	m								
23	경계부 균열	0.5	㎜	2.3	m								
24	경계부 균열	0.5	㎜	2.3	m								
25	경계부 균열	0.5	㎜	2.3	m								
26	경계부 균열	0.5	㎜	0.9	m								
27	경계부 균열	0.5	㎜	0.9	m

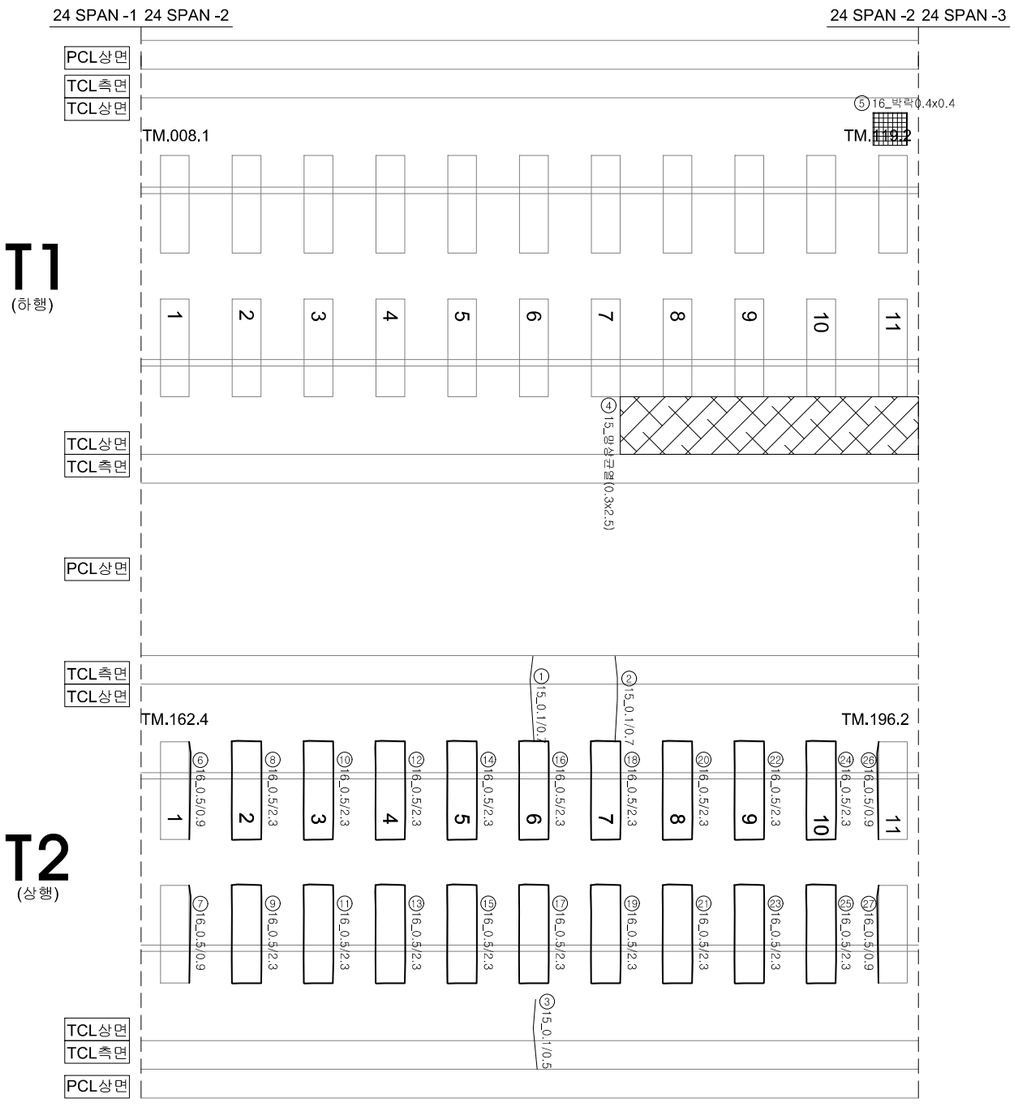
B36_호남고속선 두월고가_117(24 SPAN -2)

연번	손상	폭		연장		비고	연번	손상	폭		연장		비고
1	균열	0.1	㎜	0.7	m								
2	균열	0.1	㎜	0.7	m								
3	균열	0.1	㎜	0.5	m								
4	망상균열	0.3	m	2.5	m								
5	박락	0.4	m	0.4	m								
6	경계부 균열	0.5	㎜	0.9	m								
7	경계부 균열	0.5	㎜	0.9	m								
8	경계부 균열	0.5	㎜	2.3	m								
9	경계부 균열	0.5	㎜	2.3	m								
10	경계부 균열	0.5	㎜	2.3	m								
11	경계부 균열	0.5	㎜	2.3	m								
12	경계부 균열	0.5	㎜	2.3	m								
13	경계부 균열	0.5	㎜	2.3	m								
14	경계부 균열	0.5	㎜	2.3	m								
15	경계부 균열	0.5	㎜	2.3	m								
16	경계부 균열	0.5	㎜	2.3	m								
17	경계부 균열	0.5	㎜	2.3	m								
18	경계부 균열	0.5	㎜	2.3	m								
19	경계부 균열	0.5	㎜	2.3	m								
20	경계부 균열	0.5	㎜	2.3	m								
21	경계부 균열	0.5	㎜	2.3	m								
22	경계부 균열	0.5	㎜	2.3	m								
23	경계부 균열	0.5	㎜	2.3	m								
24	경계부 균열	0.5	㎜	2.3	m								
25	경계부 균열	0.5	㎜	2.3	m								
26	경계부 균열	0.5	㎜	0.9	m								
27	경계부 균열	0.5	㎜	0.9	m

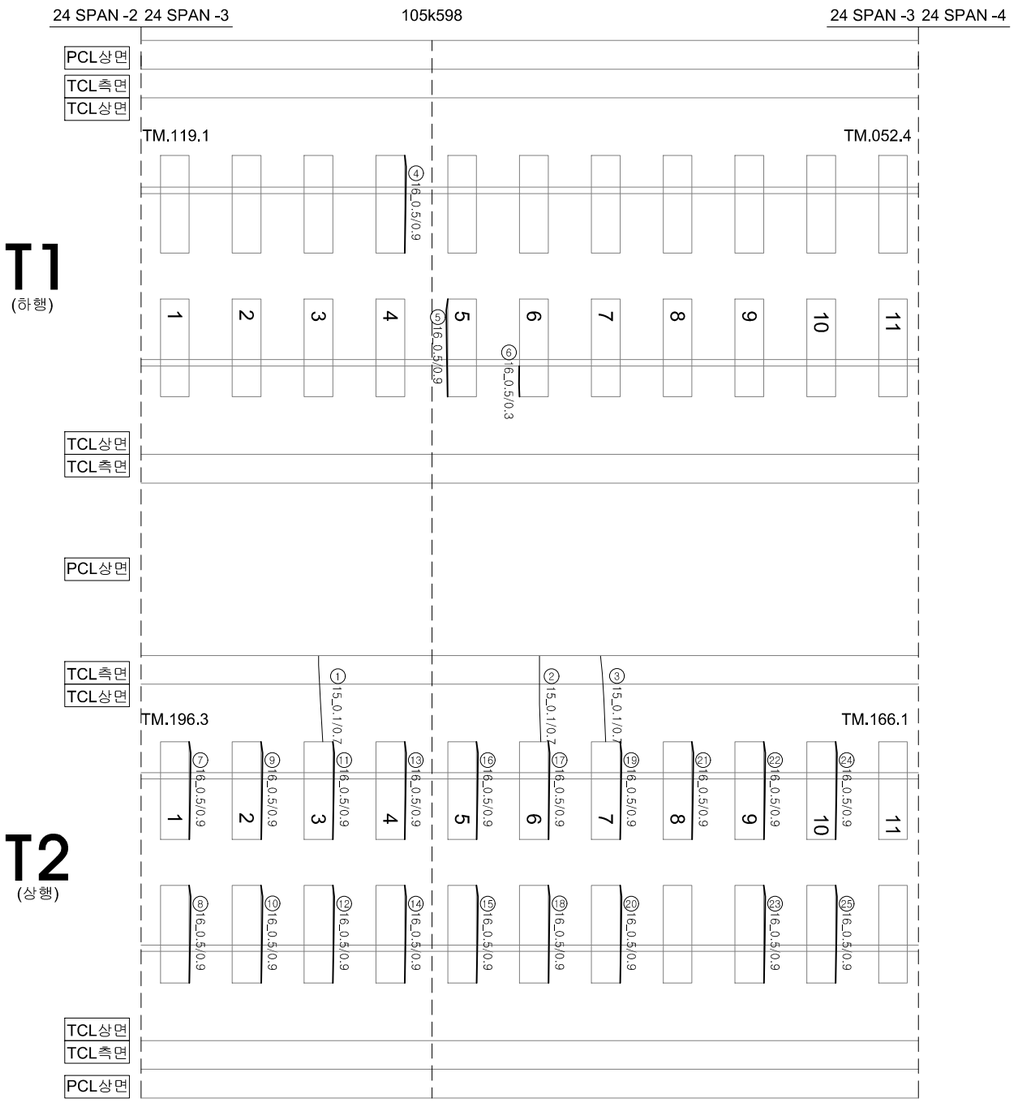
호남고속선 두월고가_118(24 SPAN -3)

연번	손상	폭		연장		비고	연번	손상	폭		연장		비고
1	균열	0.1	㎜	0.7	m								
2	균열	0.1	㎜	0.7	m								
3	균열	0.1	㎜	0.7	m								
4	경계부 균열	0.5	㎜	0.9	m								
5	경계부 균열	0.5	㎜	0.9	m								
6	경계부 균열	0.5	㎜	0.3	m								
7	경계부 균열	0.5	㎜	0.9	m								
8	경계부 균열	0.5	㎜	0.9	m								
9	경계부 균열	0.5	㎜	0.9	m								
10	경계부 균열	0.5	㎜	0.9	m								
11	경계부 균열	0.5	㎜	0.9	m								
12	경계부 균열	0.5	㎜	0.9	m								
13	경계부 균열	0.5	㎜	0.9	m								
14	경계부 균열	0.5	㎜	0.9	m								
15	경계부 균열	0.5	㎜	0.9	m								
16	경계부 균열	0.5	㎜	0.9	m								
17	경계부 균열	0.5	㎜	0.9	m								
18	경계부 균열	0.5	㎜	0.9	m								
19	경계부 균열	0.5	㎜	0.9	m								
20	경계부 균열	0.5	㎜	0.9	m								
21	경계부 균열	0.5	㎜	0.9	m								
22	경계부 균열	0.5	㎜	0.9	m								
23	경계부 균열	0.5	㎜	0.9	m								
24	경계부 균열	0.5	㎜	0.9	m								
25	경계부 균열	0.5	㎜	0.9	m
