11. B36_두월고가

점검 일자	2017. 07.12~2017. 10.25
평균 기온	17.9 ~ 30.5℃

호남고속선 두월고가_1(1 SPAN -1)

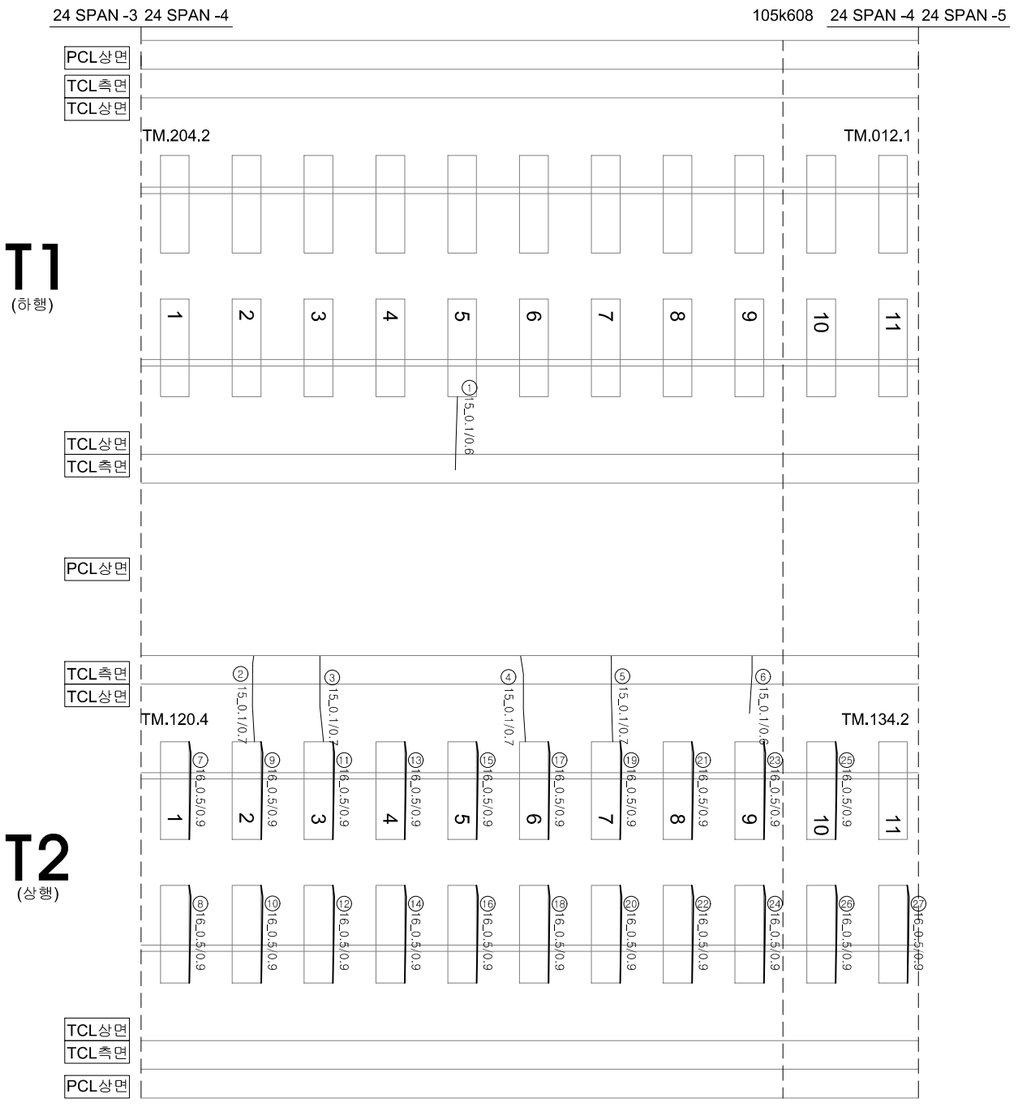
B36_호남고속선 두월고가_119(24 SPAN -4)

연번	손상	폭		연장		비고	연번	손상	폭		연장		비고
1	균열	0.1	㎜	0.6	m								
2	균열	0.1	㎜	0.7	m								
3	균열	0.1	㎜	0.7	m								
4	균열	0.1	㎜	0.7	m								
5	균열	0.1	㎜	0.7	m								
6	균열	0.1	㎜	0.6	m								
7	경계부 균열	0.5	㎜	0.9	m								
8	경계부 균열	0.5	㎜	0.9	m								
9	경계부 균열	0.5	㎜	0.9	m								
10	경계부 균열	0.5	㎜	0.9	m								
11	경계부 균열	0.5	㎜	0.9	m								
12	경계부 균열	0.5	㎜	0.9	m								
13	경계부 균열	0.5	㎜	0.9	m								
14	경계부 균열	0.5	㎜	0.9	m								
15	경계부 균열	0.5	㎜	0.9	m								
16	경계부 균열	0.5	㎜	0.9	m								
17	경계부 균열	0.5	㎜	0.9	m								
18	경계부 균열	0.5	㎜	0.9	m								
19	경계부 균열	0.5	㎜	0.9	m								
20	경계부 균열	0.5	㎜	0.9	m								
21	경계부 균열	0.5	㎜	0.9	m								
22	경계부 균열	0.5	㎜	0.9	m								
23	경계부 균열	0.5	㎜	0.9	m								
24	경계부 균열	0.5	㎜	0.9	m								
25	경계부 균열	0.5	㎜	0.9	m								
26	경계부 균열	0.5	㎜	0.9	m								
27	경계부 균열	0.5	㎜	0.9	m

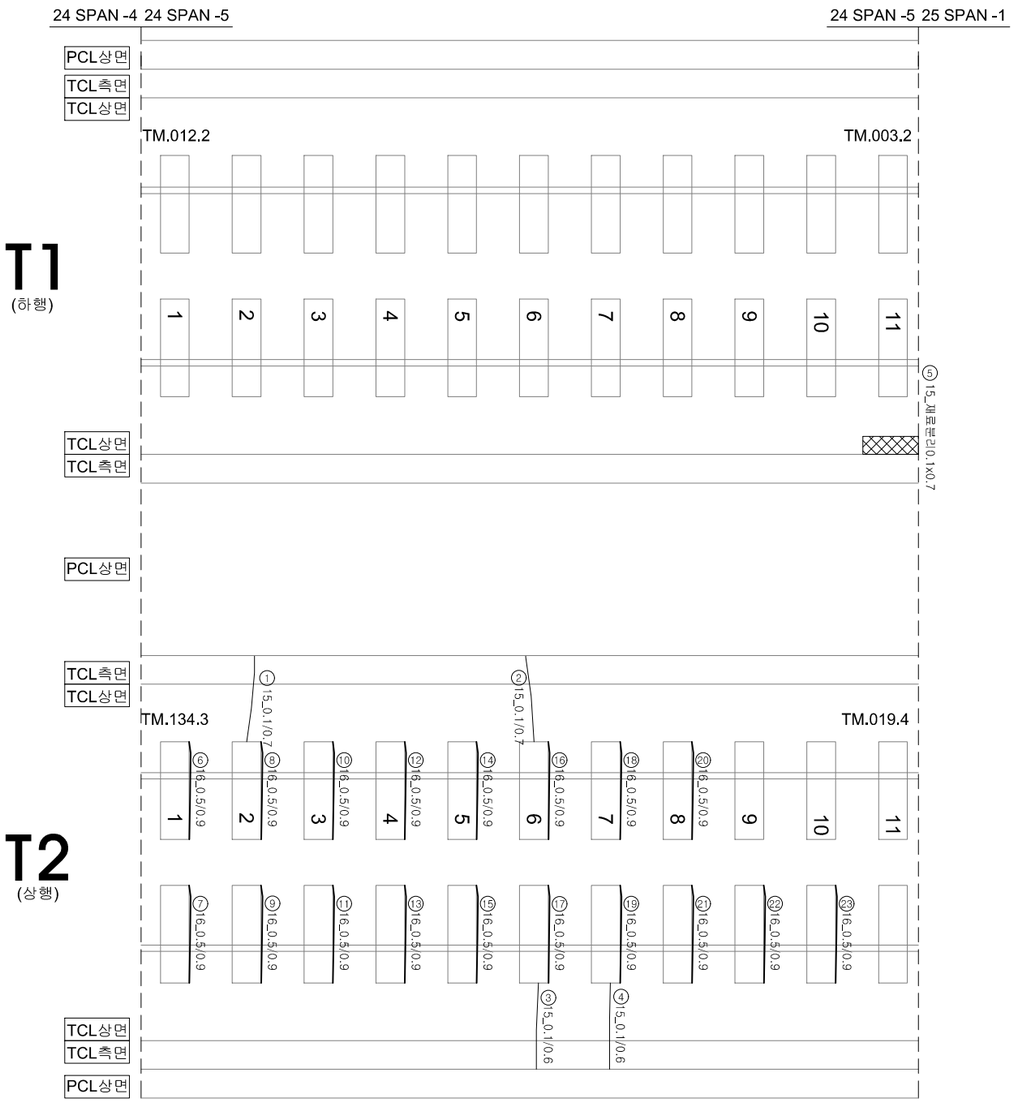
B36_호남고속선 두월고가_120(24 SPAN -5)

연번	손상	폭		연장		비고	연번	손상	폭		연장		비고
1	균열	0.1	㎜	0.7	m								
2	균열	0.1	㎜	0.7	m								
3	균열	0.1	㎜	0.6	m								
4	균열	0.1	㎜	0.6	m								
5	재료분리	0.1	m	0.7	m								
6	경계부 균열	0.5	㎜	0.9	m								
7	경계부 균열	0.5	㎜	0.9	m								
8	경계부 균열	0.5	㎜	0.9	m								
9	경계부 균열	0.5	㎜	0.9	m								
10	경계부 균열	0.5	㎜	0.9	m								
11	경계부 균열	0.5	㎜	0.9	m								
12	경계부 균열	0.5	㎜	0.9	m								
13	경계부 균열	0.5	㎜	0.9	m								
14	경계부 균열	0.5	㎜	0.9	m								
15	경계부 균열	0.5	㎜	0.9	m								
16	경계부 균열	0.5	㎜	0.9	m								
17	경계부 균열	0.5	㎜	0.9	m								
18	경계부 균열	0.5	㎜	0.9	m								
19	경계부 균열	0.5	㎜	0.9	m								
20	경계부 균열	0.5	㎜	0.9	m								
21	경계부 균열	0.5	㎜	0.9	m								
22	경계부 균열	0.5	㎜	0.9	m								
23	경계부 균열	0.5	㎜	0.9	m

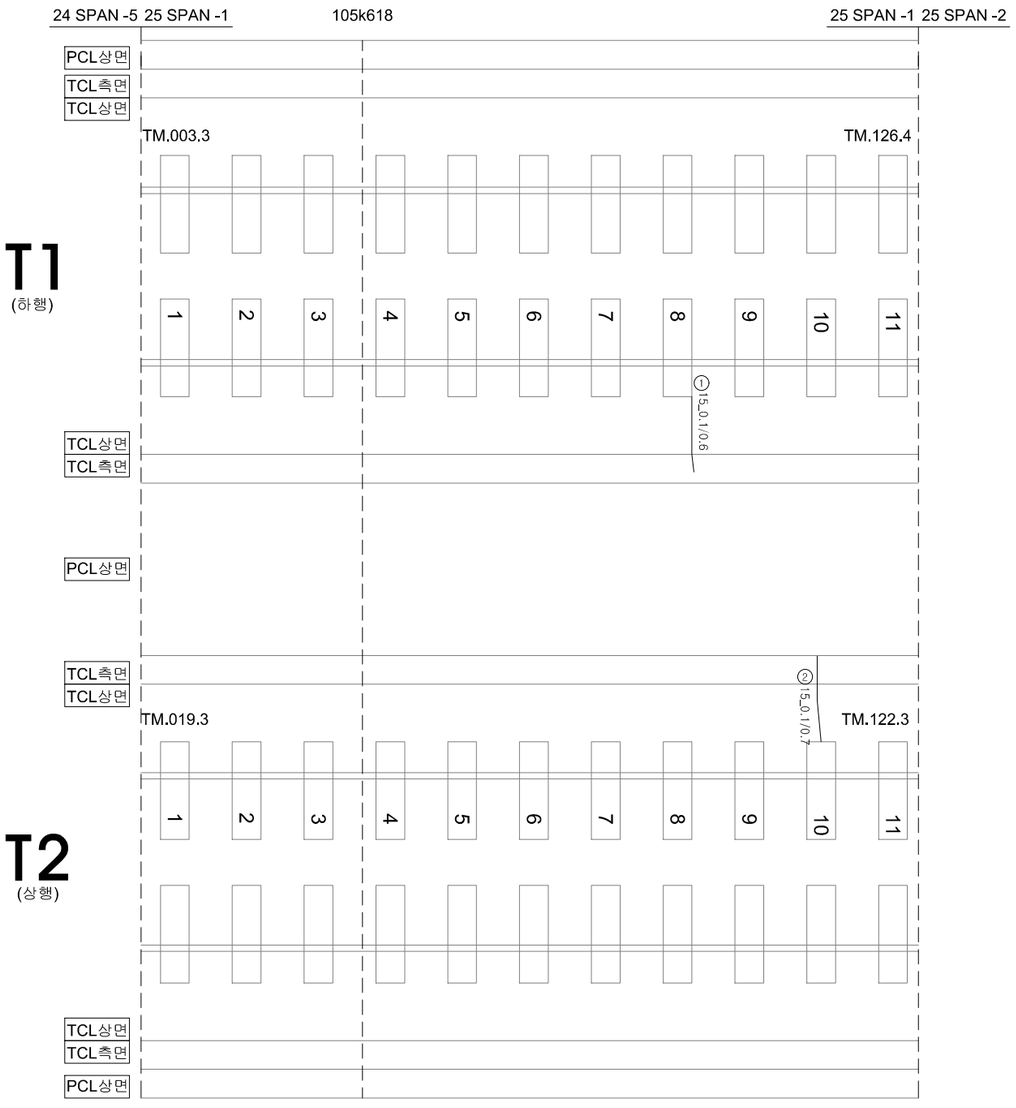
B36_호남고속선 두월고가_121(25 SPAN -1)

연번	손상	폭		연장		비고	연번	손상	폭		연장		비고
1	균열	0.1	㎜	0.6	m								
2	균열	0.1	㎜	0.7	m

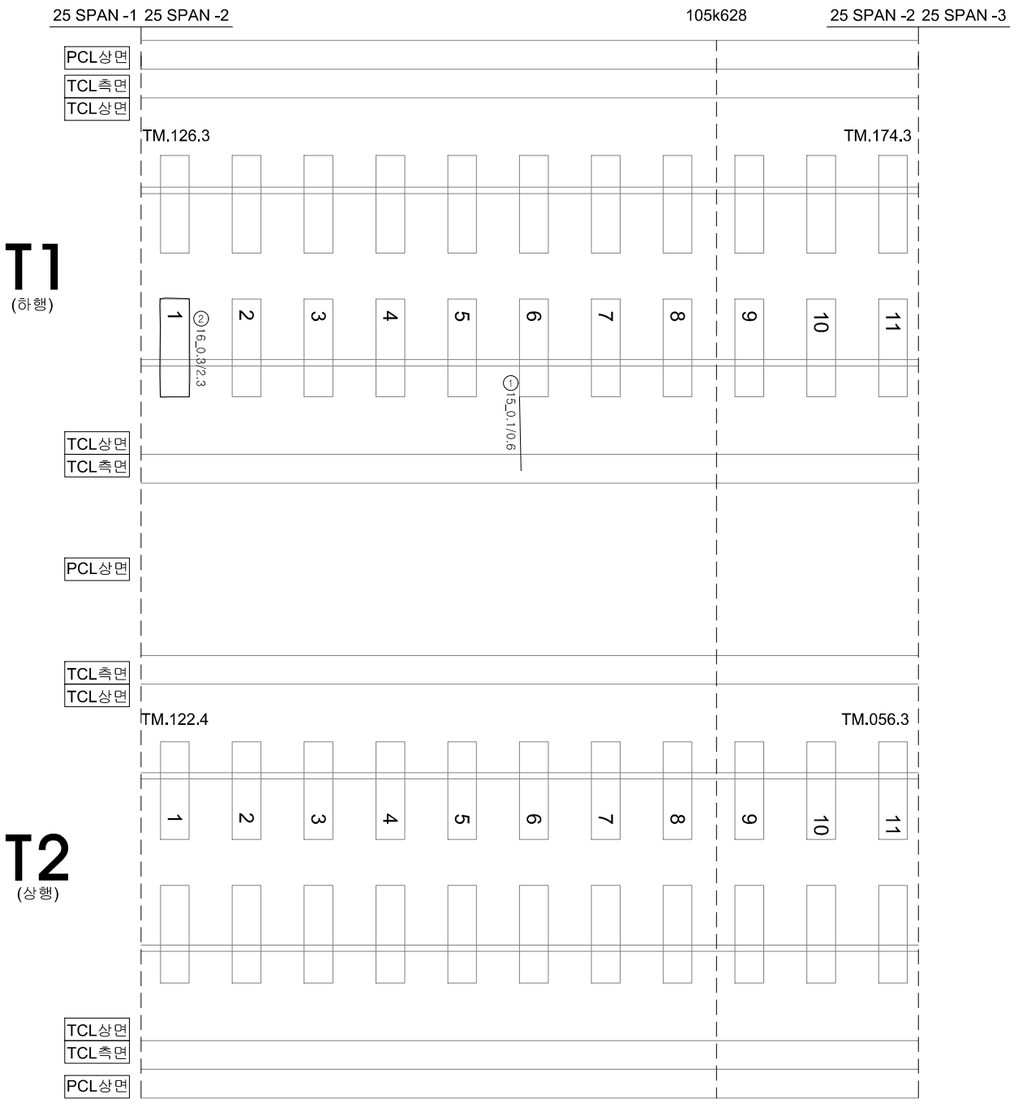
B36_호남고속선 두월고가_122(25 SPAN -2)

연번	손상	폭		연장		비고	연번	손상	폭		연장		비고
1	균열	0.1	㎜	0.6	m								
2	경계부 균열	0.3	㎜	2.3	m

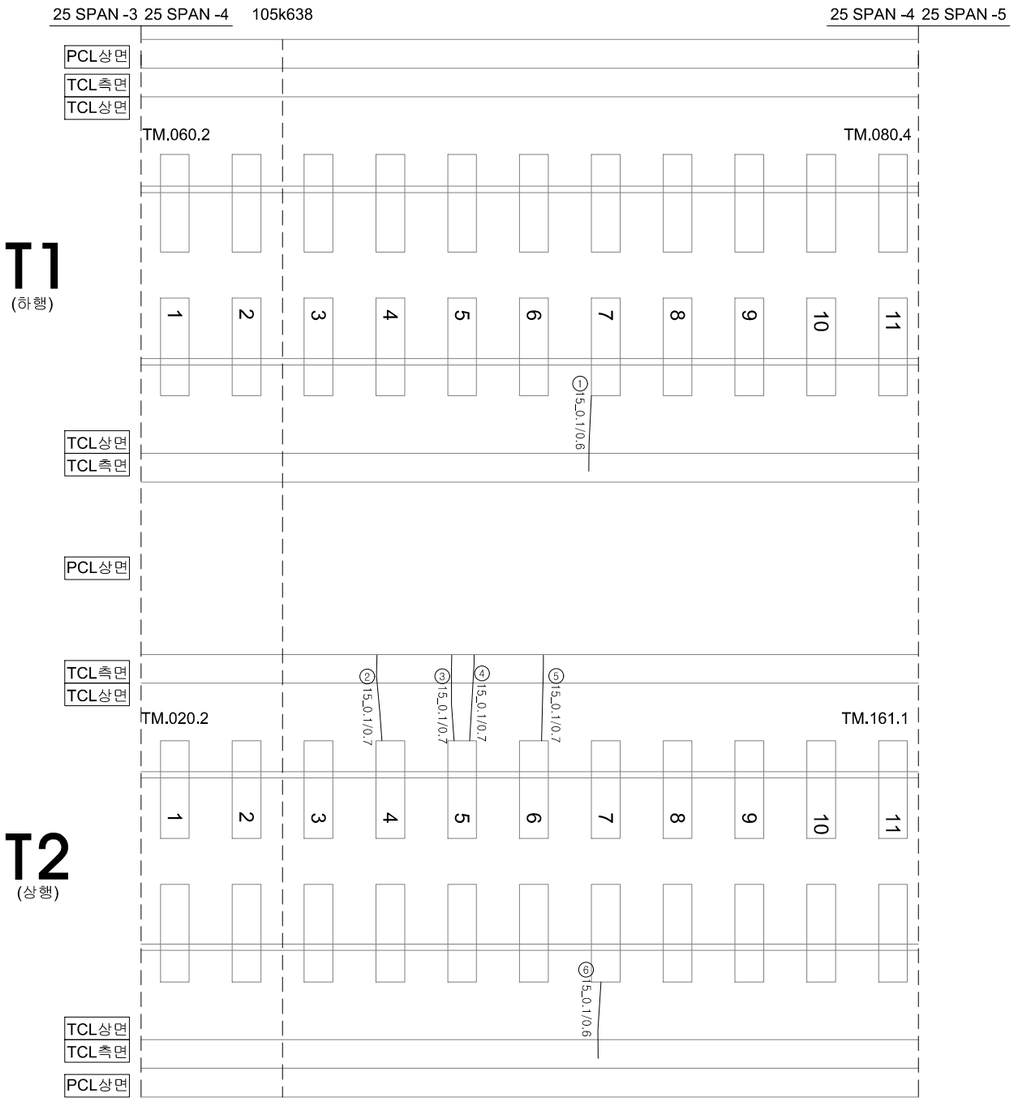
B36_호남고속선 두월고가_124(25 SPAN -4)

연번	손상	폭		연장		비고	연번	손상	폭		연장		비고
1	균열	0.1	㎜	0.6	m								
2	균열	0.1	㎜	0.7	m								
3	균열	0.1	㎜	0.7	m								
4	균열	0.1	㎜	0.7	m								
5	균열	0.1	㎜	0.7	m								
6	균열	0.1	㎜	0.6	m

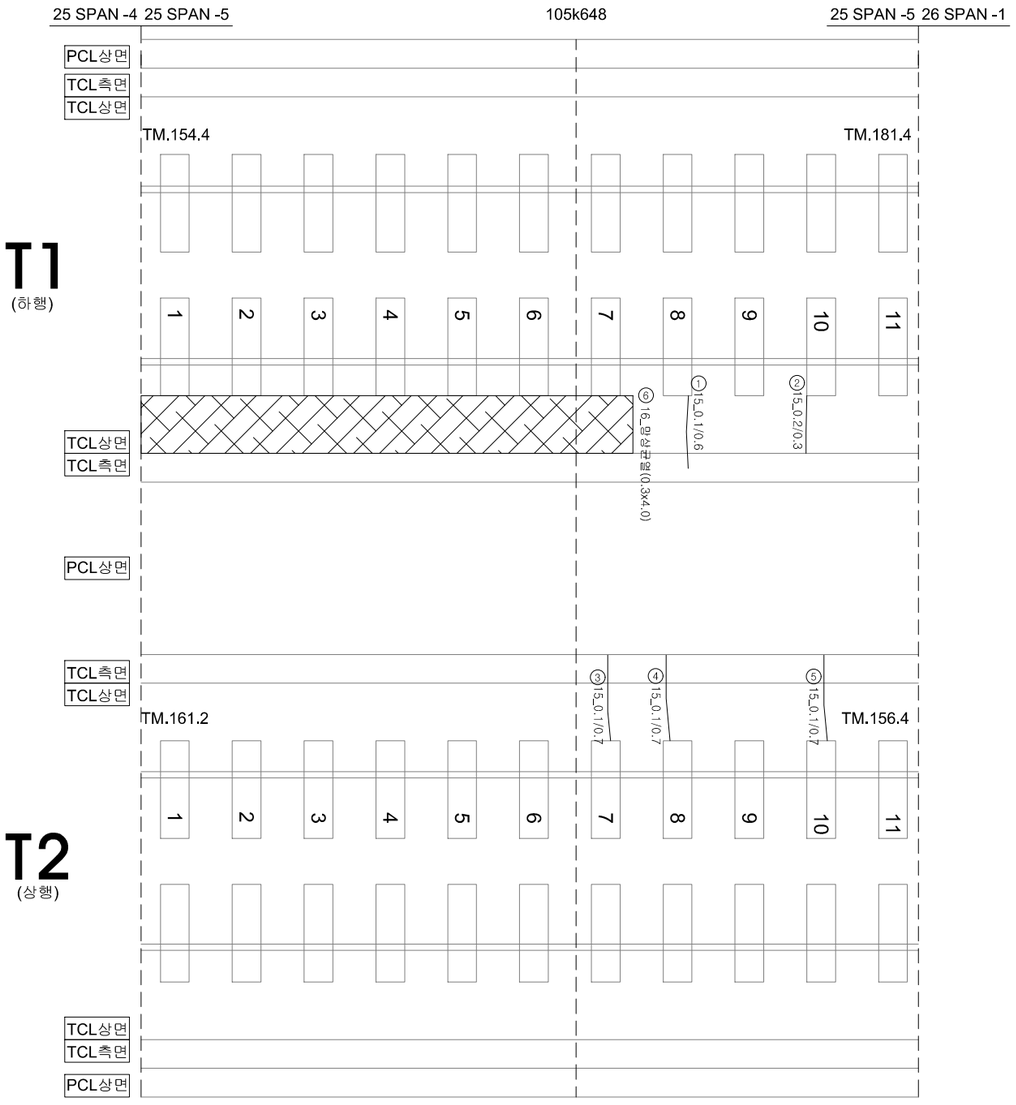
B36_호남고속선 두월고가_125(25 SPAN -5)

연번	손상	폭		연장		비고	연번	손상	폭		연장		비고
1	균열	0.1	㎜	0.6	m								
2	균열	0.2	㎜	0.3	m								
3	균열	0.1	㎜	0.7	m								
4	균열	0.1	㎜	0.7	m								
5	균열	0.1	㎜	0.7	m								
6	망상균열	0.3	m	4.0	m

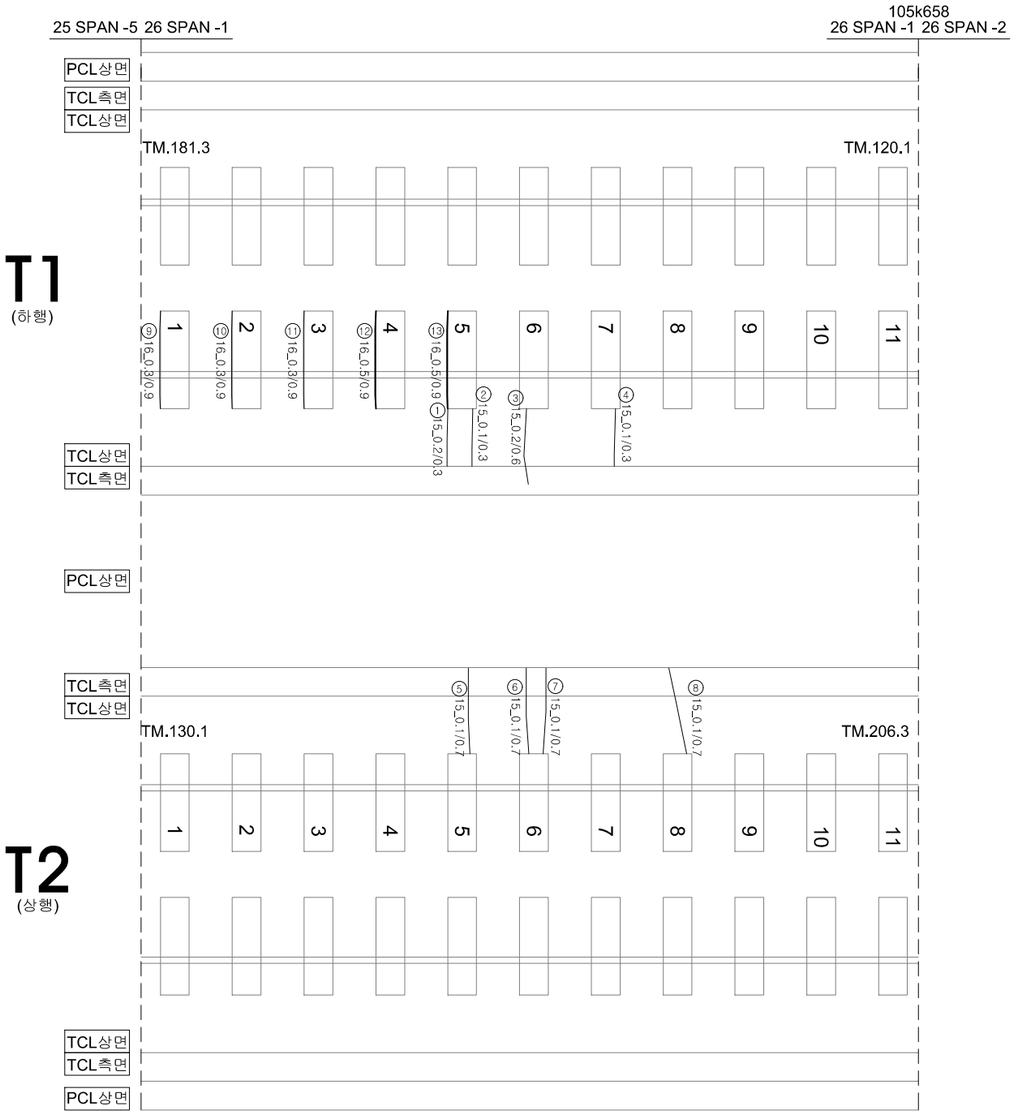
외관조사망도 번호
B36_호남고속선 두월고가_126(26 SPAN -1)

연번	손상	폭		연장		비고	연번	손상	폭		연장		비고
1	균열	0.2	㎜	0.3	m								
2	균열	0.1	㎜	0.3	m								
3	균열	0.2	㎜	0.6	m								
4	균열	0.1	㎜	0.3	m								
5	균열	0.1	㎜	0.7	m								
6	균열	0.1	㎜	0.7	m								
7	균열	0.1	㎜	0.7	m								
8	균열	0.1	㎜	0.7	m								
9	경계부 균열	0.3	㎜	0.9	m								
10	경계부 균열	0.3	㎜	0.9	m								
11	경계부 균열	0.3	㎜	0.9	m								
12	경계부 균열	0.5	㎜	0.9	m								
13	경계부 균열	0.5	㎜	0.9	m

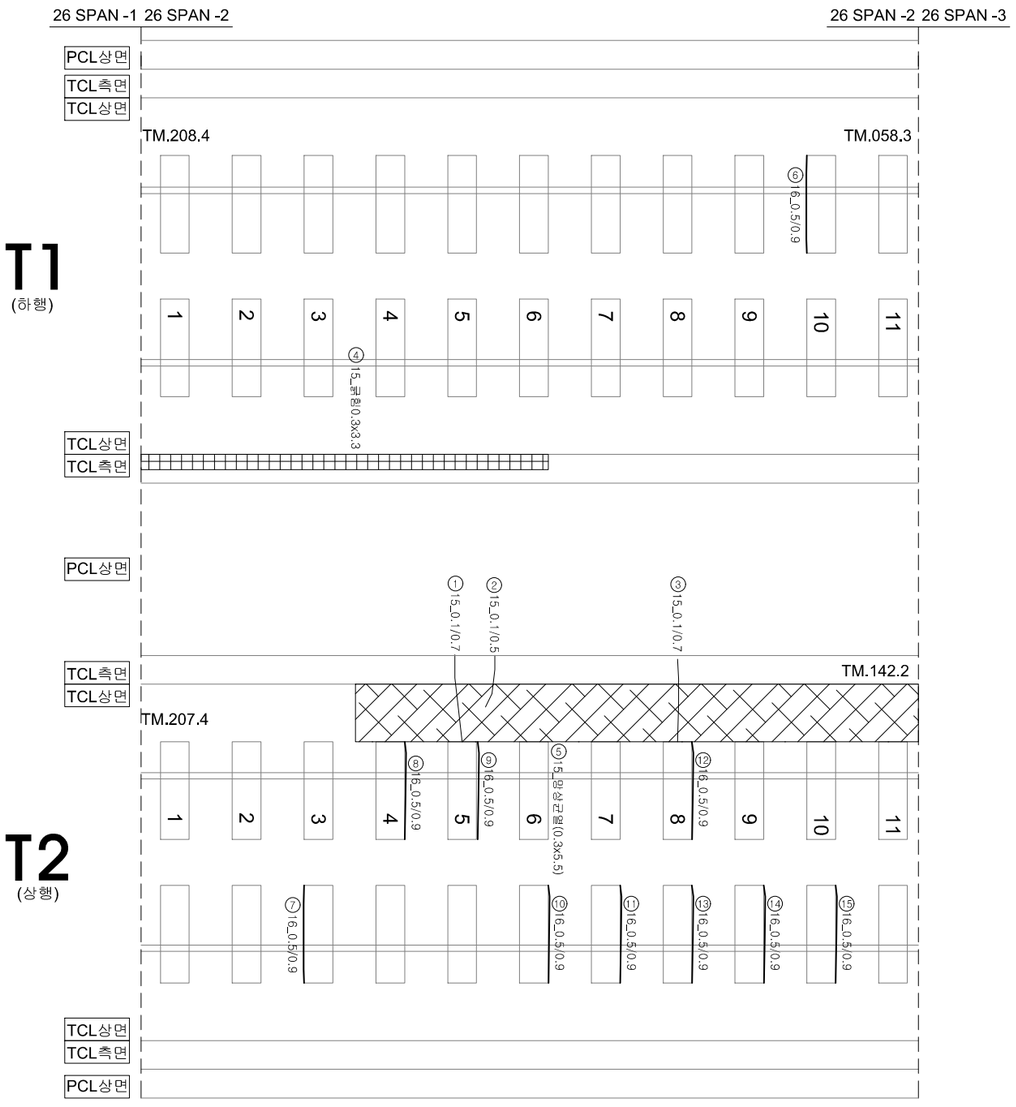
B36_호남고속선 두월고가_127(26 SPAN -2)

연번	손상	폭		연장		비고	연번	손상	폭		연장		비고
1	균열	0.1	㎜	0.7	m								
2	균열	0.1	㎜	0.5	m								
3	균열	0.1	㎜	0.7	m								
4	긁힘	0.3	m	3.3	m								
5	망상균열	0.3	m	5.5	m								
6	경계부 균열	0.5	㎜	0.9	m								
7	경계부 균열	0.5	㎜	0.9	m								
8	경계부 균열	0.5	㎜	0.9	m								
9	경계부 균열	0.5	㎜	0.9	m								
10	경계부 균열	0.5	㎜	0.9	m								
11	경계부 균열	0.5	㎜	0.9	m								
12	경계부 균열	0.5	㎜	0.9	m								
13	경계부 균열	0.5	㎜	0.9	m								
14	경계부 균열	0.5	㎜	0.9	m								
15	경계부 균열	0.5	㎜	0.9	m

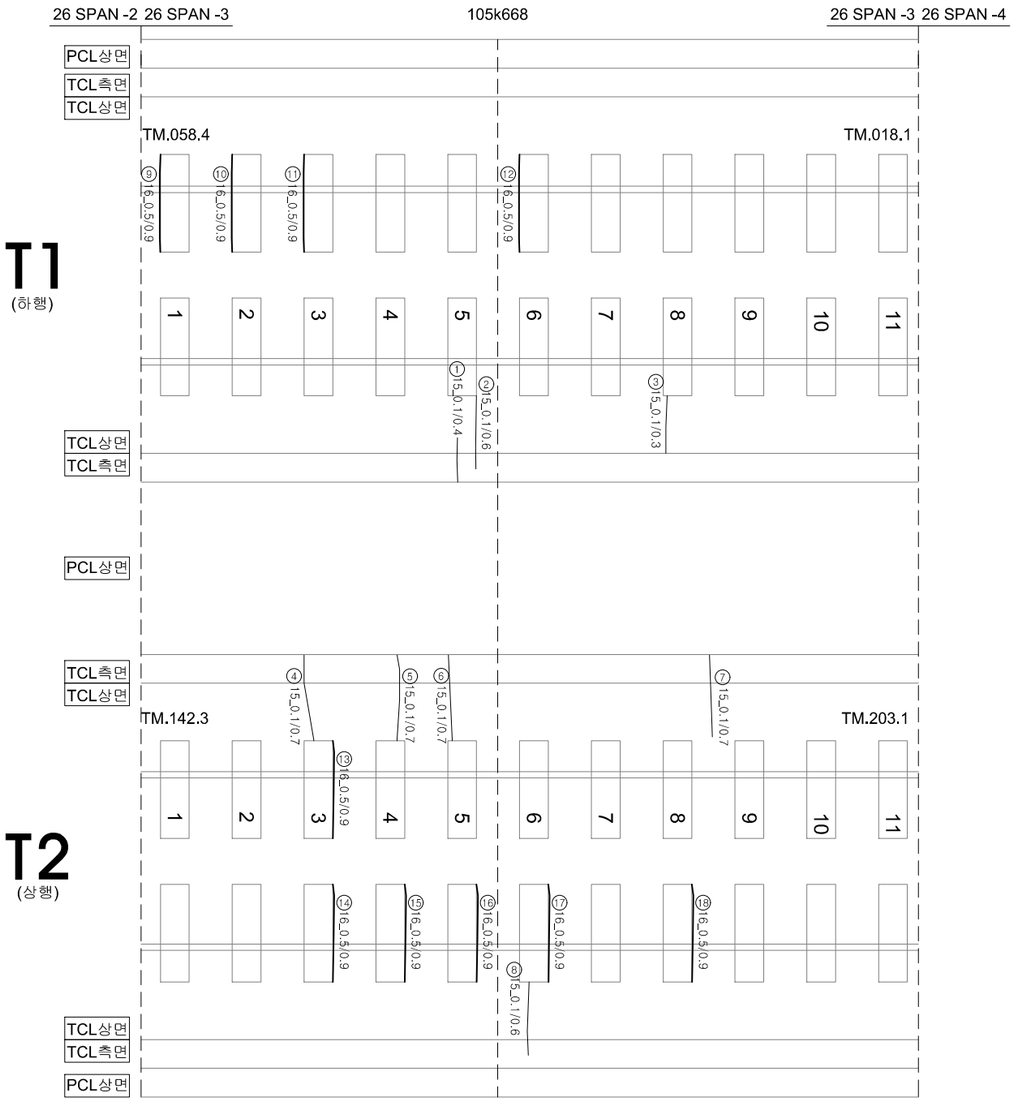
외관조사망도 번호
B36_호남고속선 두월고가_128(26 SPAN -3)

연번	손상	폭		연장		비고	연번	손상	폭		연장		비고
1	균열	0.1	㎜	0.4	m								
2	균열	0.1	㎜	0.6	m								
3	균열	0.1	㎜	0.3	m								
4	균열	0.1	㎜	0.7	m								
5	균열	0.1	㎜	0.7	m								
6	균열	0.1	㎜	0.7	m								
7	균열	0.1	㎜	0.7	m								
8	균열	0.1	㎜	0.6	m								
9	경계부 균열	0.5	㎜	0.9	m								
10	경계부 균열	0.5	㎜	0.9	m								
11	경계부 균열	0.5	㎜	0.9	m								
12	경계부 균열	0.5	㎜	0.9	m								
13	경계부 균열	0.5	㎜	0.9	m								
14	경계부 균열	0.5	㎜	0.9	m								
15	경계부 균열	0.5	㎜	0.9	m								
16	경계부 균열	0.5	㎜	0.9	m								
17	경계부 균열	0.5	㎜	0.9	m								
18	경계부 균열	0.5	㎜	0.9	m

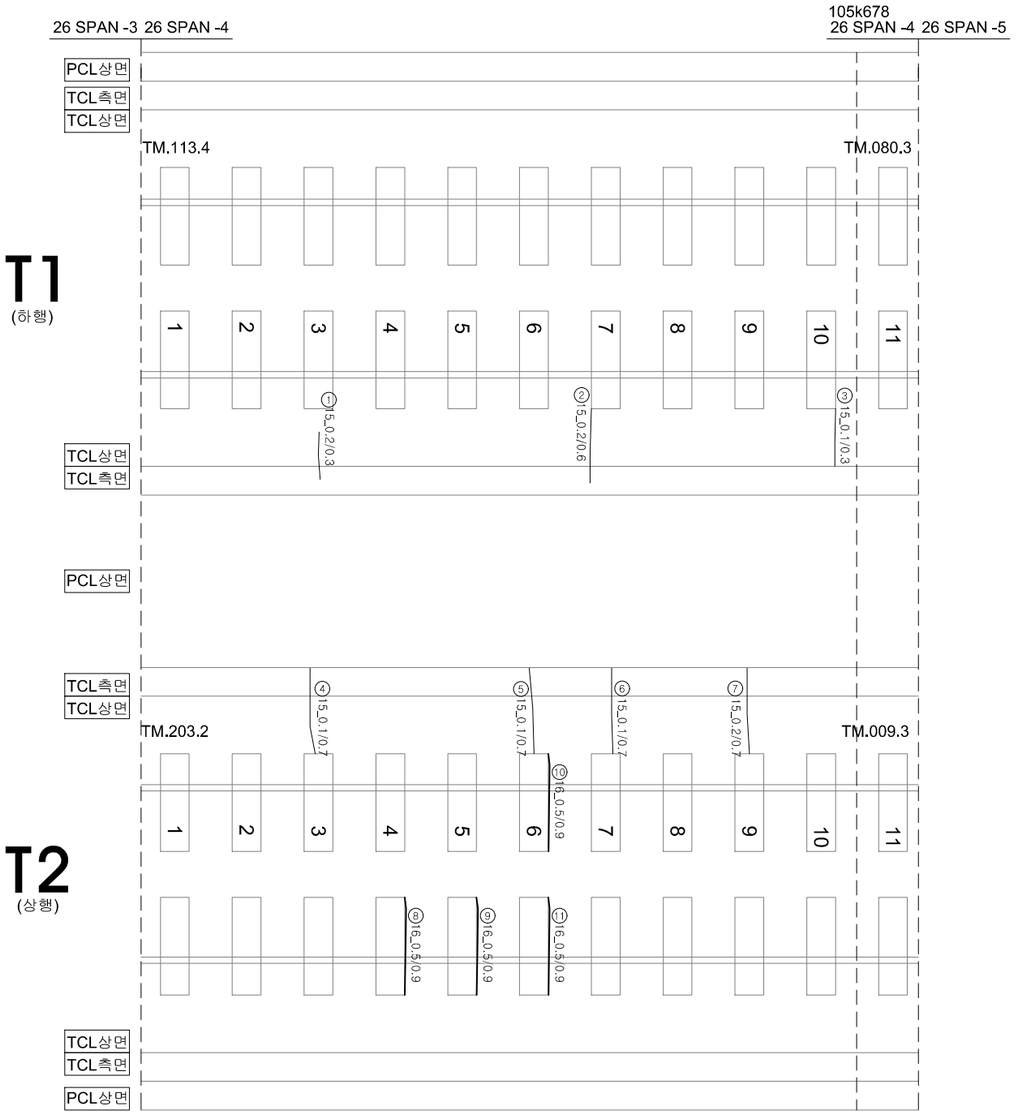
B36_호남고속선 두월고가_129(26 SPAN -4)

연번	손상	폭		연장		비고	연번	손상	폭		연장		비고
1	균열	0.2	㎜	0.3	m								
2	균열	0.2	㎜	0.6	m								
3	균열	0.1	㎜	0.3	m								
4	균열	0.1	㎜	0.7	m								
5	균열	0.1	㎜	0.7	m								
6	균열	0.1	㎜	0.7	m								
7	균열	0.2	㎜	0.7	m								
8	경계부 균열	0.5	㎜	0.9	m								
9	경계부 균열	0.5	㎜	0.9	m								
10	경계부 균열	0.5	㎜	0.9	m								
11	경계부 균열	0.5	㎜	0.9	m

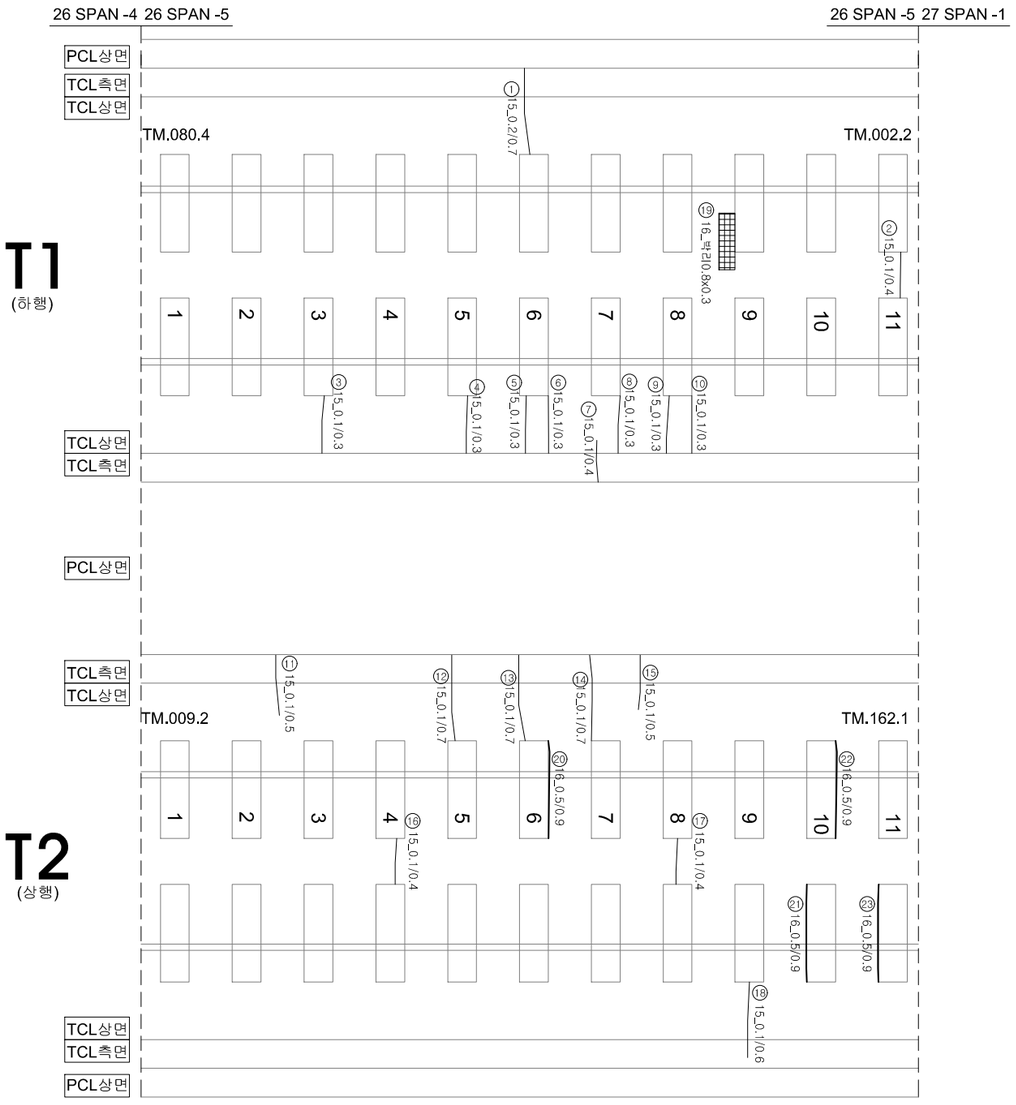
외관조사망도 번호
B36_호남고속선 두월고가_130(26 SPAN -5)

연번	손상	폭		연장		비고	연번	손상	폭		연장		비고
1	균열	0.2	㎜	0.7	m								
2	균열	0.1	㎜	0.4	m								
3	균열	0.1	㎜	0.3	m								
4	균열	0.1	㎜	0.3	m								
5	균열	0.1	㎜	0.3	m								
6	균열	0.1	㎜	0.3	m								
7	균열	0.1	㎜	0.4	m								
8	균열	0.1	㎜	0.3	m								
9	균열	0.1	㎜	0.3	m								
10	균열	0.1	㎜	0.3	m								
11	균열	0.1	㎜	0.5	m								
12	균열	0.1	㎜	0.7	m								
13	균열	0.1	㎜	0.7	m								
14	균열	0.1	㎜	0.7	m								
15	균열	0.1	㎜	0.5	m								
16	균열	0.1	㎜	0.4	m								
17	균열	0.1	㎜	0.4	m								
18	균열	0.1	㎜	0.6	m								
19	박리	0.8	m	0.3	m								
20	경계부 균열	0.5	㎜	0.9	m								
21	경계부 균열	0.5	㎜	0.9	m								
22	경계부 균열	0.5	㎜	0.9	m								
23	경계부 균열	0.5	㎜	0.9	m

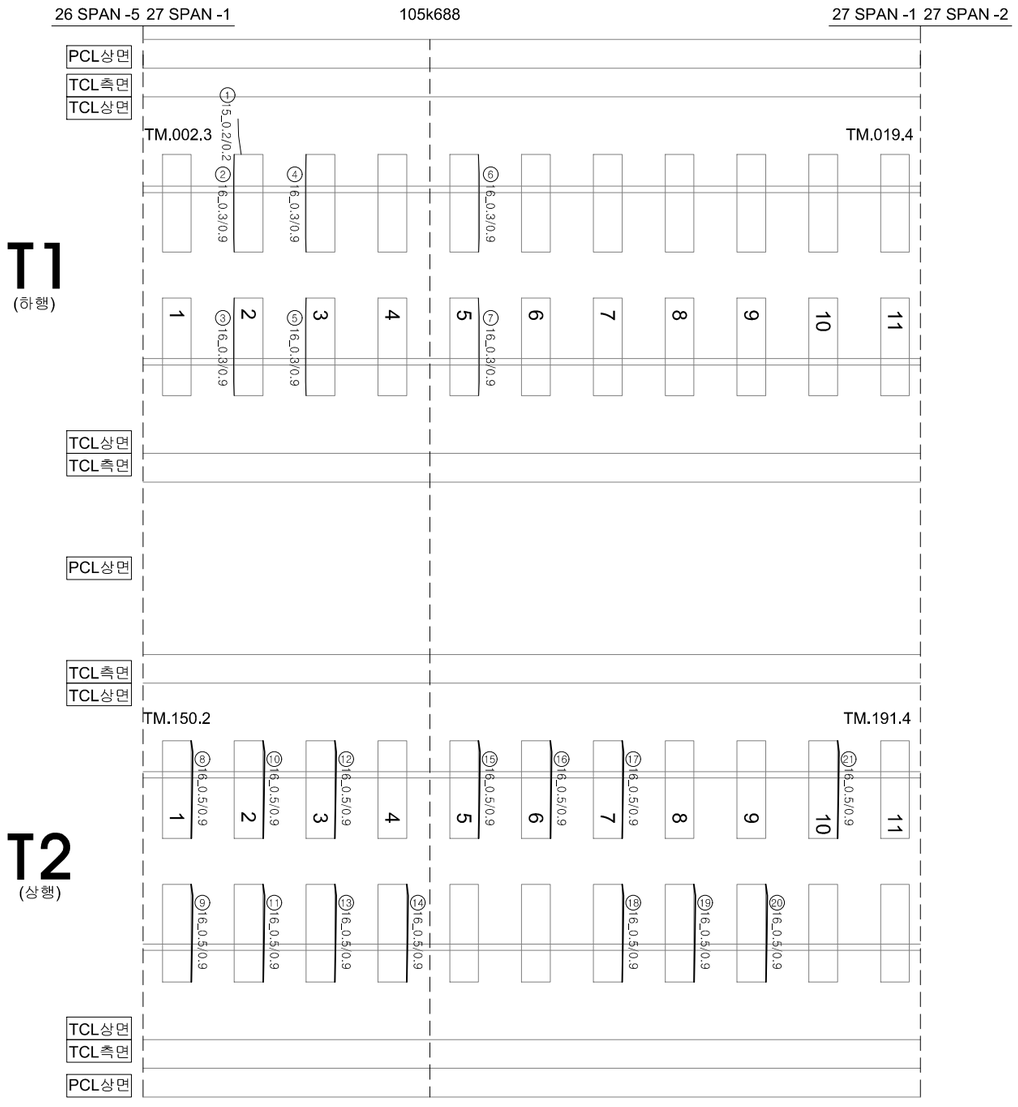
외관조사망도 번호
B36_호남고속선 두월고가_131(27 SPAN -1)

연번	손상	폭		연장		비고	연번	손상	폭		연장		비고
1	균열	0.2	㎜	0.2	m								
2	균열	0.3	㎜	0.9	m								
3	균열	0.3	㎜	0.9	m								
4	균열	0.3	㎜	0.9	m								
5	균열	0.3	㎜	0.9	m								
6	균열	0.3	㎜	0.9	m								
7	균열	0.3	㎜	0.9	m								
8	경계부 균열	0.5	㎜	0.9	m								
9	경계부 균열	0.5	㎜	0.9	m								
10	경계부 균열	0.5	㎜	0.9	m								
11	경계부 균열	0.5	㎜	0.9	m								
12	경계부 균열	0.5	㎜	0.9	m								
13	경계부 균열	0.5	㎜	0.9	m								
14	경계부 균열	0.5	㎜	0.9	m								
15	경계부 균열	0.5	㎜	0.9	m								
16	경계부 균열	0.5	㎜	0.9	m								
17	경계부 균열	0.5	㎜	0.9	m								
18	경계부 균열	0.5	㎜	0.9	m								
19	경계부 균열	0.5	㎜	0.9	m								
20	경계부 균열	0.5	㎜	0.9	m								
21	경계부 균열	0.5	㎜	0.9	m

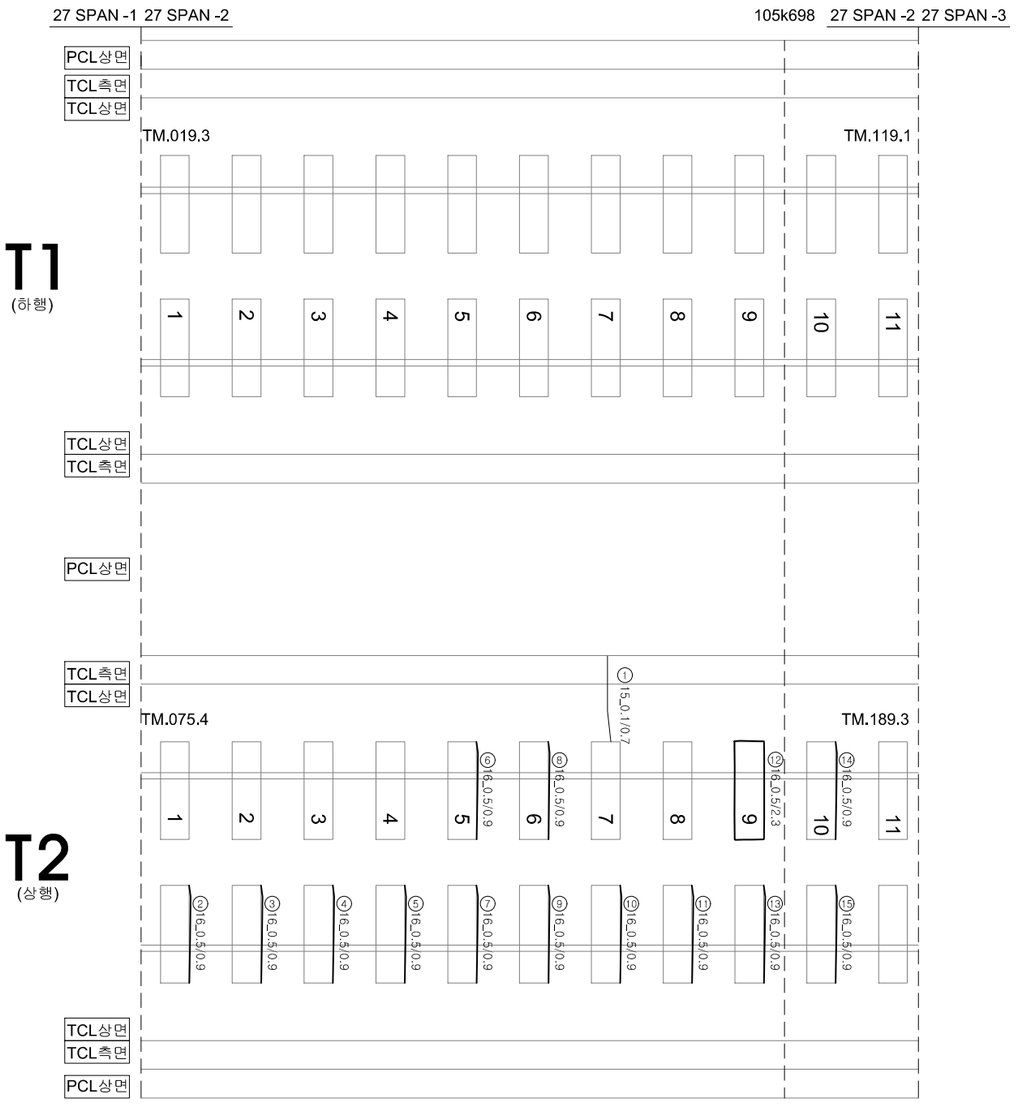
B36_호남고속선 두월고가_132(27 SPAN -2)

연번	손상	폭		연장		비고	연번	손상	폭		연장		비고
1	균열	0.1	㎜	0.7	m								
2	경계부 균열	0.5	㎜	0.9	m								
3	경계부 균열	0.5	㎜	0.9	m								
4	경계부 균열	0.5	㎜	0.9	m								
5	경계부 균열	0.5	㎜	0.9	m								
6	경계부 균열	0.5	㎜	0.9	m								
7	경계부 균열	0.5	㎜	0.9	m								
8	경계부 균열	0.5	㎜	0.9	m								
9	경계부 균열	0.5	㎜	0.9	m								
10	경계부 균열	0.5	㎜	0.9	m								
11	경계부 균열	0.5	㎜	0.9	m								
12	경계부 균열	0.5	㎜	2.3	m								
13	경계부 균열	0.5	㎜	0.9	m								
14	경계부 균열	0.5	㎜	0.9	m								
15	경계부 균열	0.5	㎜	0.9	m

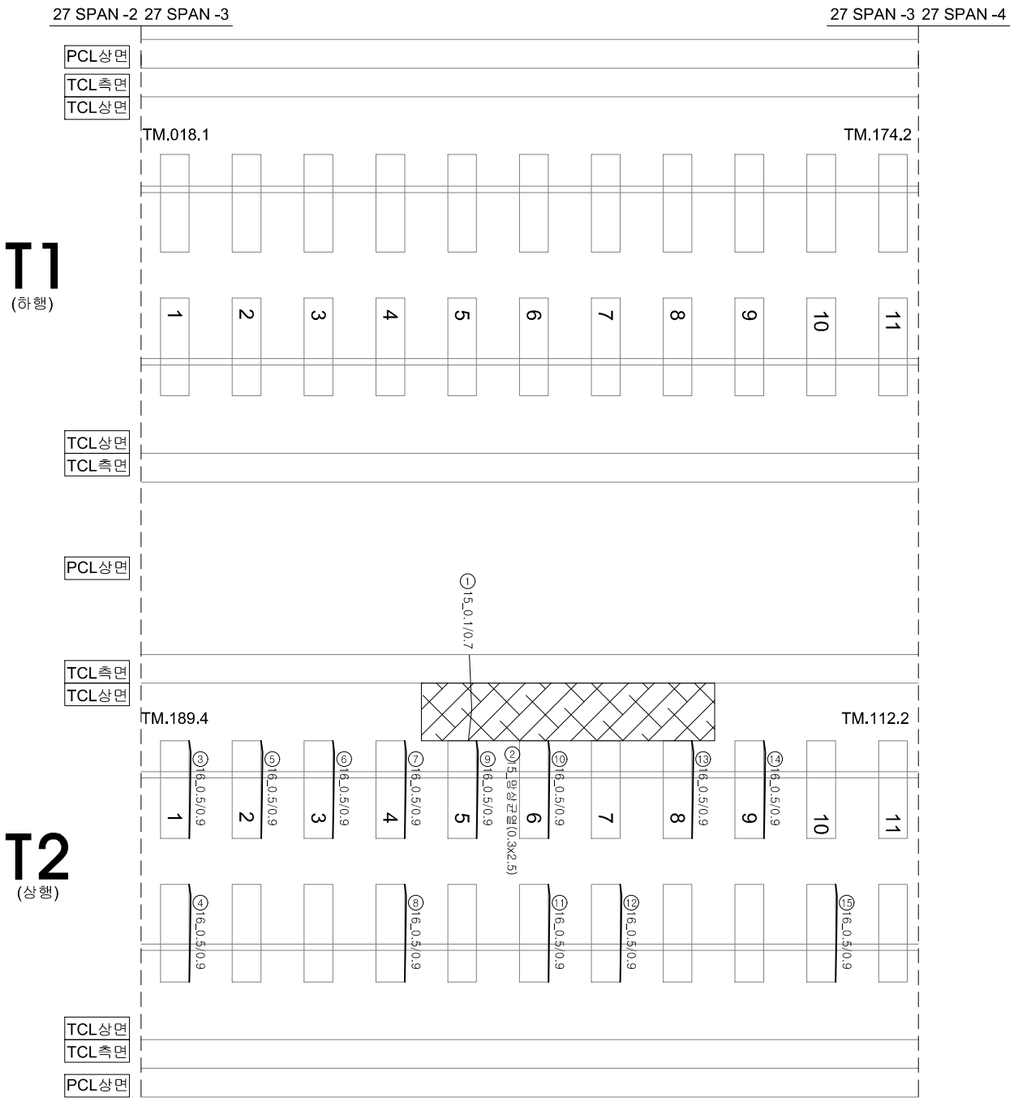
B36_호남고속선 두월고가_133(27 SPAN -3)

연번	손상	폭		연장		비고	연번	손상	폭		연장		비고
1	균열	0.1	㎜	0.7	m								
2	망상균열	0.3	m	2.5	m								
3	경계부 균열	0.5	㎜	0.9	m								
4	경계부 균열	0.5	㎜	0.9	m								
5	경계부 균열	0.5	㎜	0.9	m								
6	경계부 균열	0.5	㎜	0.9	m								
7	경계부 균열	0.5	㎜	0.9	m								
8	경계부 균열	0.5	㎜	0.9	m								
9	경계부 균열	0.5	㎜	0.9	m								
10	경계부 균열	0.5	㎜	0.9	m								
11	경계부 균열	0.5	㎜	0.9	m								
12	경계부 균열	0.5	㎜	0.9	m								
13	경계부 균열	0.5	㎜	0.9	m								
14	경계부 균열	0.5	㎜	0.9	m								
15	경계부 균열	0.5	㎜	0.9	m

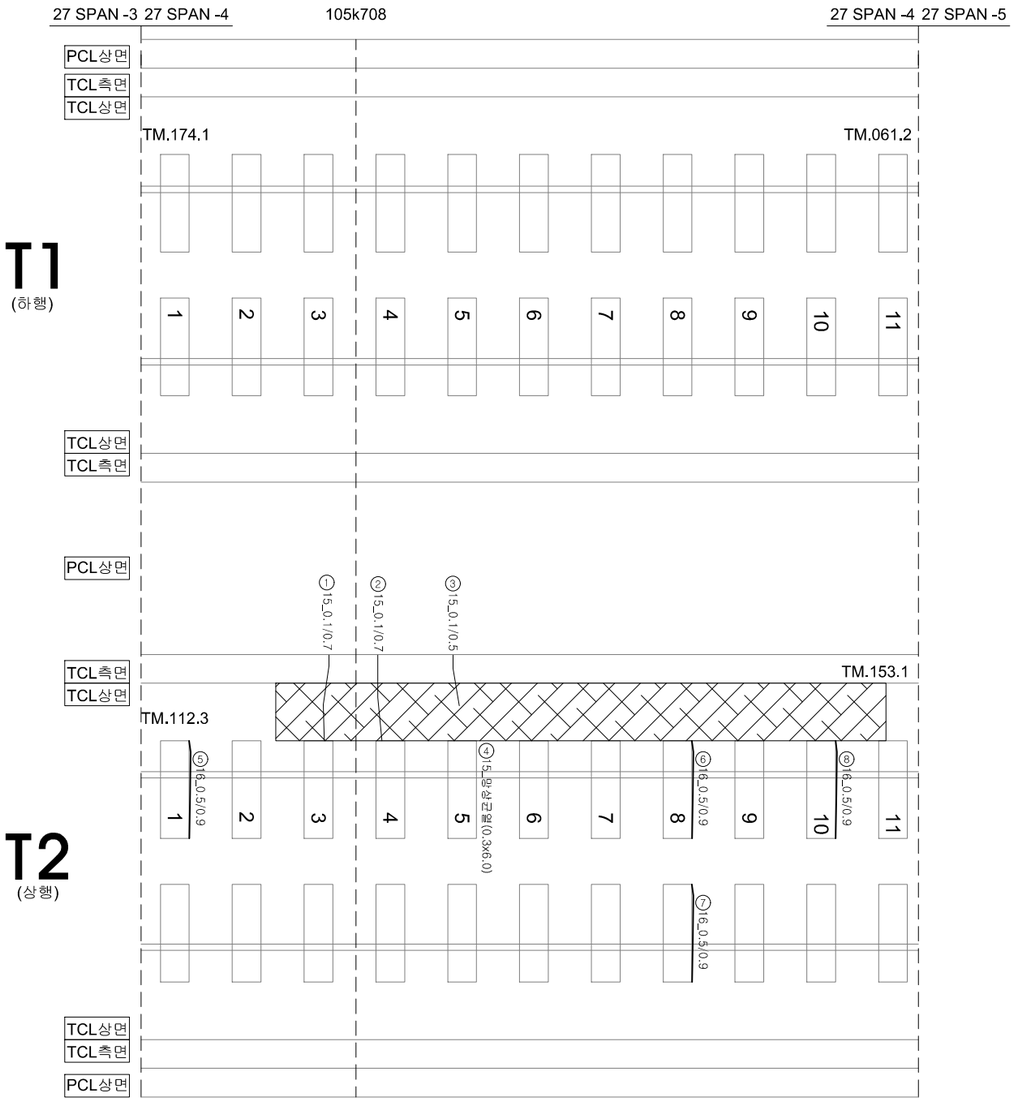
B36_호남고속선 두월고가_134(27 SPAN -4)

연번	손상	폭		연장		비고	연번	손상	폭		연장		비고
1	균열	0.1	㎜	0.7	m								
2	균열	0.1	㎜	0.7	m								
3	균열	0.1	㎜	0.5	m								
4	망상균열	0.3	m	6.0	m								
5	경계부 균열	0.5	㎜	0.9	m								
6	경계부 균열	0.5	㎜	0.9	m								
7	경계부 균열	0.5	㎜	0.9	m								
8	경계부 균열	0.5	㎜	0.9	m

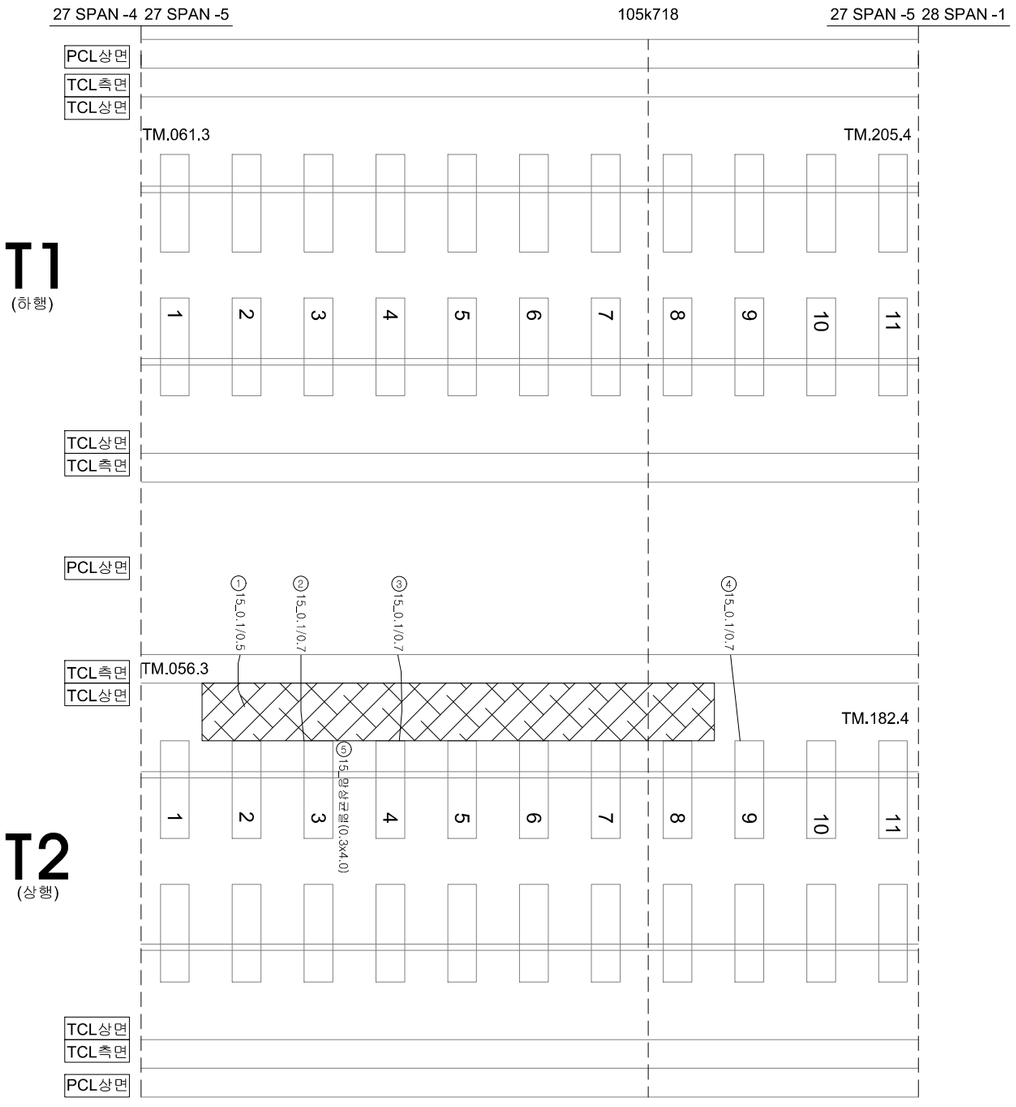
B36_호남고속선 두월고가_135(27 SPAN -5)

연번	손상	폭		연장		비고	연번	손상	폭		연장		비고
1	균열	0.1	㎜	0.5	m								
2	균열	0.1	㎜	0.7	m								
3	균열	0.1	㎜	0.7	m								
4	균열	0.1	㎜	0.7	m								
5	망상균열	0.3	m	4.0	m

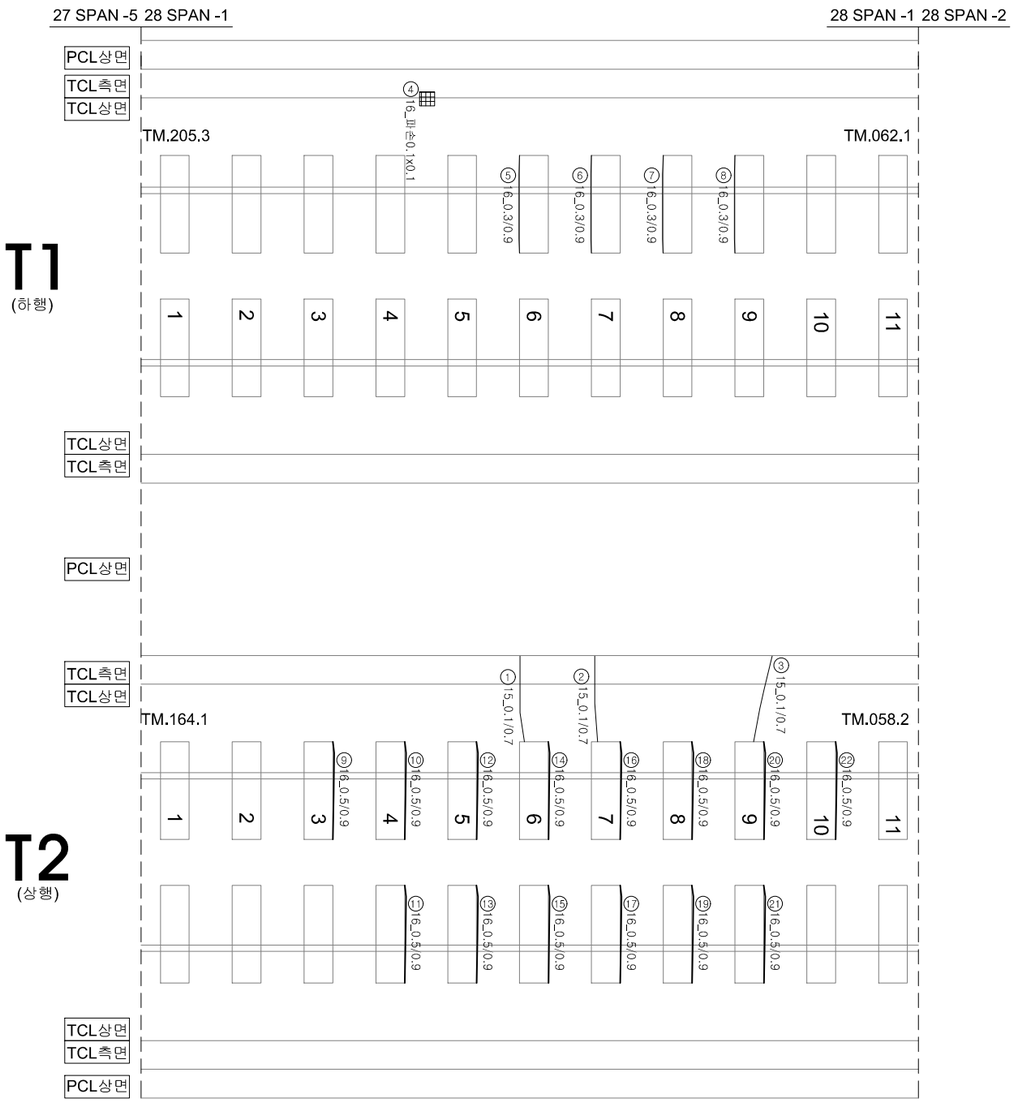
B36_호남고속선 두월고가_136(28 SPAN -1)

연번	손상	폭		연장		비고	연번	손상	폭		연장		비고
1	균열	0.1	㎜	0.7	m								
2	균열	0.1	㎜	0.7	m								
3	균열	0.1	㎜	0.7	m								
4	파손	0.1	m	0.1	m								
5	균열	0.3	㎜	0.9	m								
6	균열	0.3	㎜	0.9	m								
7	균열	0.3	㎜	0.9	m								
8	균열	0.3	㎜	0.9	m								
9	경계부 균열	0.5	㎜	0.9	m								
10	경계부 균열	0.5	㎜	0.9	m								
11	경계부 균열	0.5	㎜	0.9	m								
12	경계부 균열	0.5	㎜	0.9	m								
13	경계부 균열	0.5	㎜	0.9	m								
14	경계부 균열	0.5	㎜	0.9	m								
15	경계부 균열	0.5	㎜	0.9	m								
16	경계부 균열	0.5	㎜	0.9	m								
17	경계부 균열	0.5	㎜	0.9	m								
18	경계부 균열	0.5	㎜	0.9	m								
19	경계부 균열	0.5	㎜	0.9	m								
20	경계부 균열	0.5	㎜	0.9	m								
21	경계부 균열	0.5	㎜	0.9	m								
22	경계부 균열	0.5	㎜	0.9	m

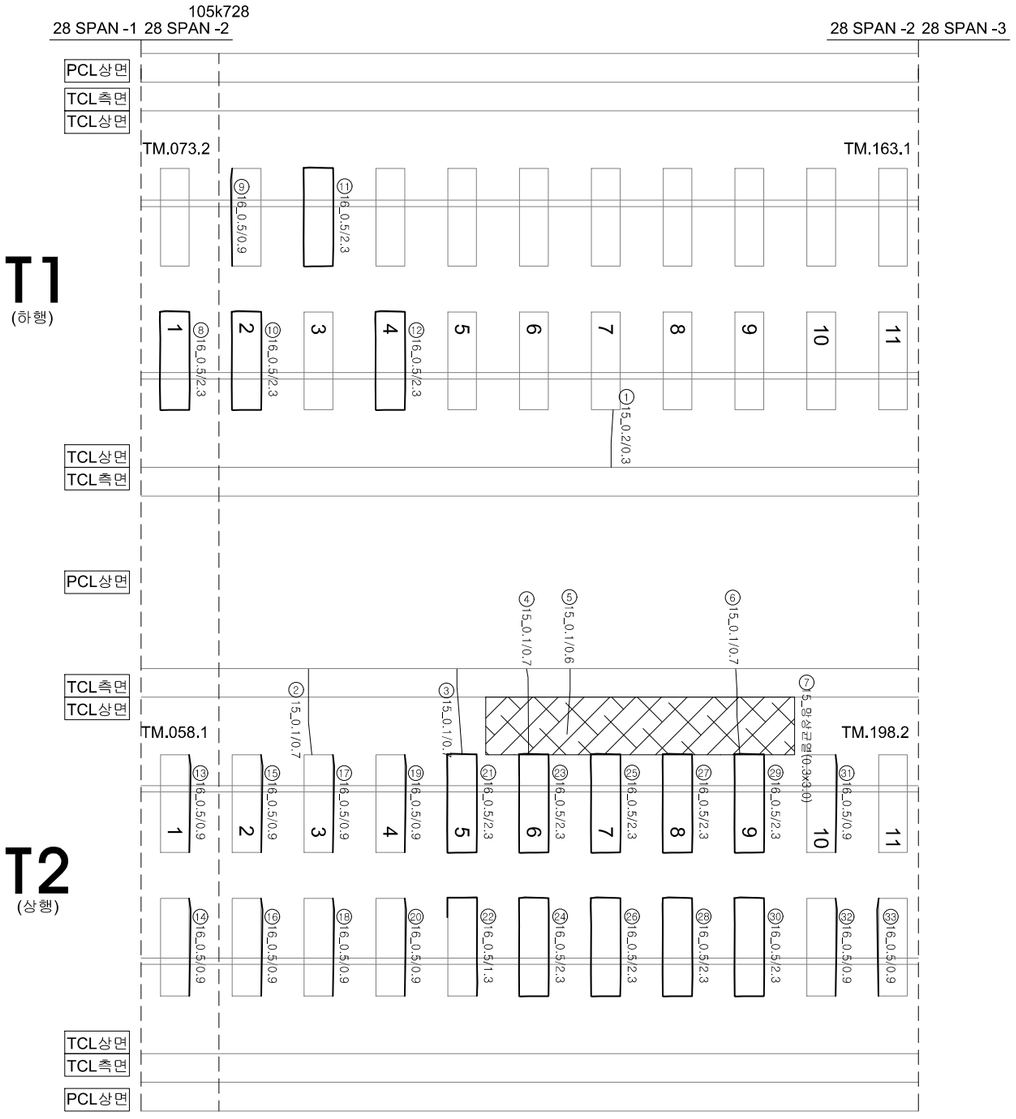
외관조사망도 번호
B36_호남고속선 두월고가_137(28 SPAN -2)

연번	손상	폭		연장		비고	연번	손상	폭		연장		비고
1	균열	0.2	㎜	0.3	m								
2	균열	0.1	㎜	0.7	m								
3	균열	0.1	㎜	0.7	m								
4	균열	0.1	㎜	0.7	m								
5	균열	0.1	㎜	0.6	m								
6	균열	0.1	㎜	0.7	m								
7	망상균열	0.3	m	3.0	m								
8	경계부 균열	0.5	㎜	2.3	m								
9	경계부 균열	0.5	㎜	0.9	m								
10	경계부 균열	0.5	㎜	2.3	m								
11	경계부 균열	0.5	㎜	2.3	m								
12	경계부 균열	0.5	㎜	2.3	m								
13	경계부 균열	0.5	㎜	0.9	m								
14	경계부 균열	0.5	㎜	0.9	m								
15	경계부 균열	0.5	㎜	0.9	m								
16	경계부 균열	0.5	㎜	0.9	m								
17	경계부 균열	0.5	㎜	0.9	m								
18	경계부 균열	0.5	㎜	0.9	m								
19	경계부 균열	0.5	㎜	0.9	m								
20	경계부 균열	0.5	㎜	0.9	m								
21	경계부 균열	0.5	㎜	2.3	m								
22	경계부 균열	0.5	㎜	1.3	m								
23	경계부 균열	0.5	㎜	2.3	m								
24	경계부 균열	0.5	㎜	2.3	m								
25	경계부 균열	0.5	㎜	2.3	m								
26	경계부 균열	0.5	㎜	2.3	m								
27	경계부 균열	0.5	㎜	2.3	m								
28	경계부 균열	0.5	㎜	2.3	m								
29	경계부 균열	0.5	㎜	2.3	m								
30	경계부 균열	0.5	㎜	2.3	m								
31	경계부 균열	0.5	㎜	0.9	m								
32	경계부 균열	0.5	㎜	0.9	m

33	경계부 균열	0.5	㎜	0.9	m
