11. B36_두월고가

점검 일자	2017. 07.12~2017. 10.25
평균 기온	17.9 ~ 30.5℃

호남고속선 두월고가_1(1 SPAN -1)

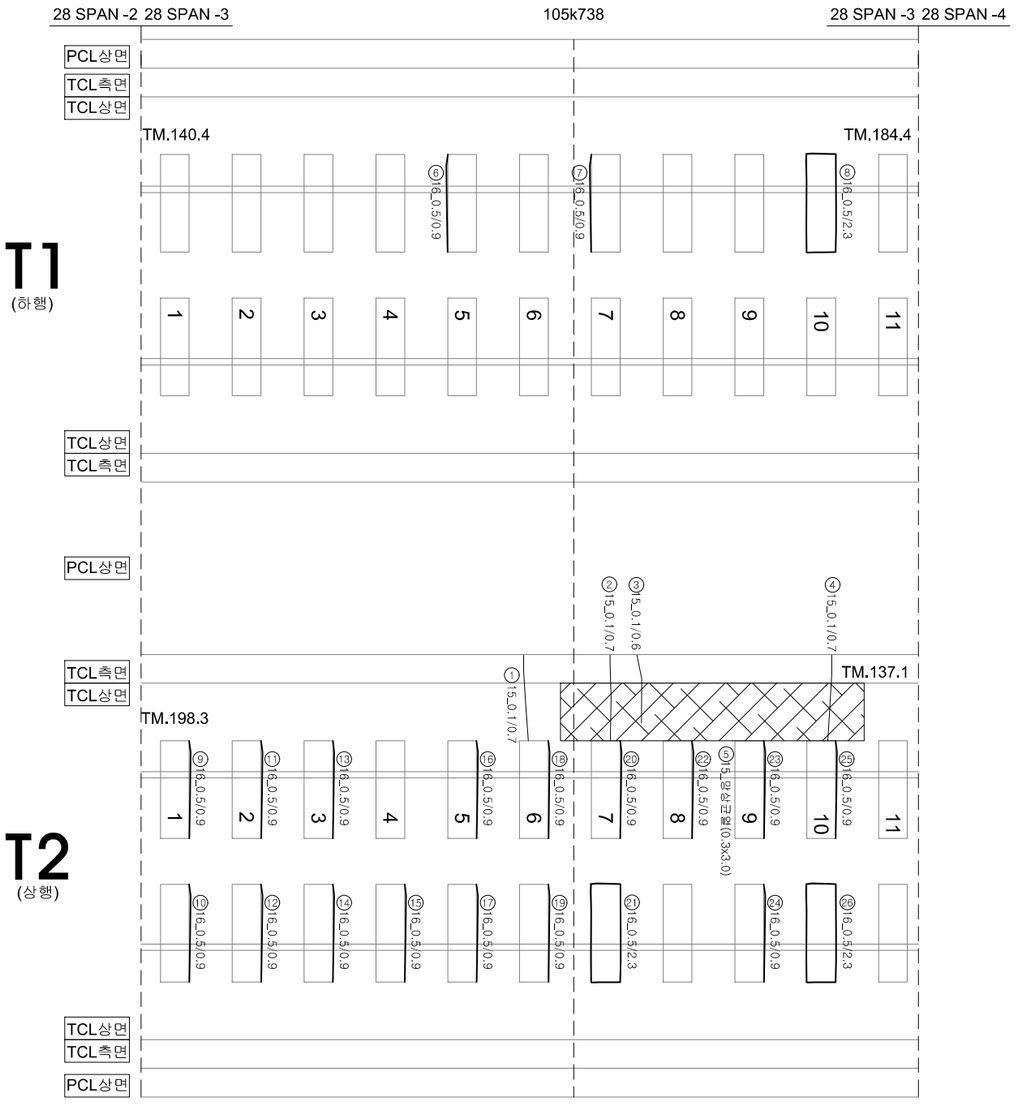
B36_호남고속선 두월고가_138(28 SPAN -3)

연번	손상	폭		연장		비고	연번	손상	폭		연장		비고
1	균열	0.1	㎜	0.7	m								
2	균열	0.1	㎜	0.7	m								
3	균열	0.1	㎜	0.6	m								
4	균열	0.1	㎜	0.7	m								
5	망상균열	0.3	m	3.0	m								
6	경계부 균열	0.5	㎜	0.9	m								
7	경계부 균열	0.5	㎜	0.9	m								
8	경계부 균열	0.5	㎜	2.3	m								
9	경계부 균열	0.5	㎜	0.9	m								
10	경계부 균열	0.5	㎜	0.9	m								
11	경계부 균열	0.5	㎜	0.9	m								
12	경계부 균열	0.5	㎜	0.9	m								
13	경계부 균열	0.5	㎜	0.9	m								
14	경계부 균열	0.5	㎜	0.9	m								
15	경계부 균열	0.5	㎜	0.9	m								
16	경계부 균열	0.5	㎜	0.9	m								
17	경계부 균열	0.5	㎜	0.9	m								
18	경계부 균열	0.5	㎜	0.9	m								
19	경계부 균열	0.5	㎜	0.9	m								
20	경계부 균열	0.5	㎜	0.9	m								
21	경계부 균열	0.5	㎜	2.3	m								
22	경계부 균열	0.5	㎜	0.9	m								
23	경계부 균열	0.5	㎜	0.9	m								
24	경계부 균열	0.5	㎜	0.9	m								
25	경계부 균열	0.5	㎜	0.9	m								
26	경계부 균열	0.5	㎜	2.3	m

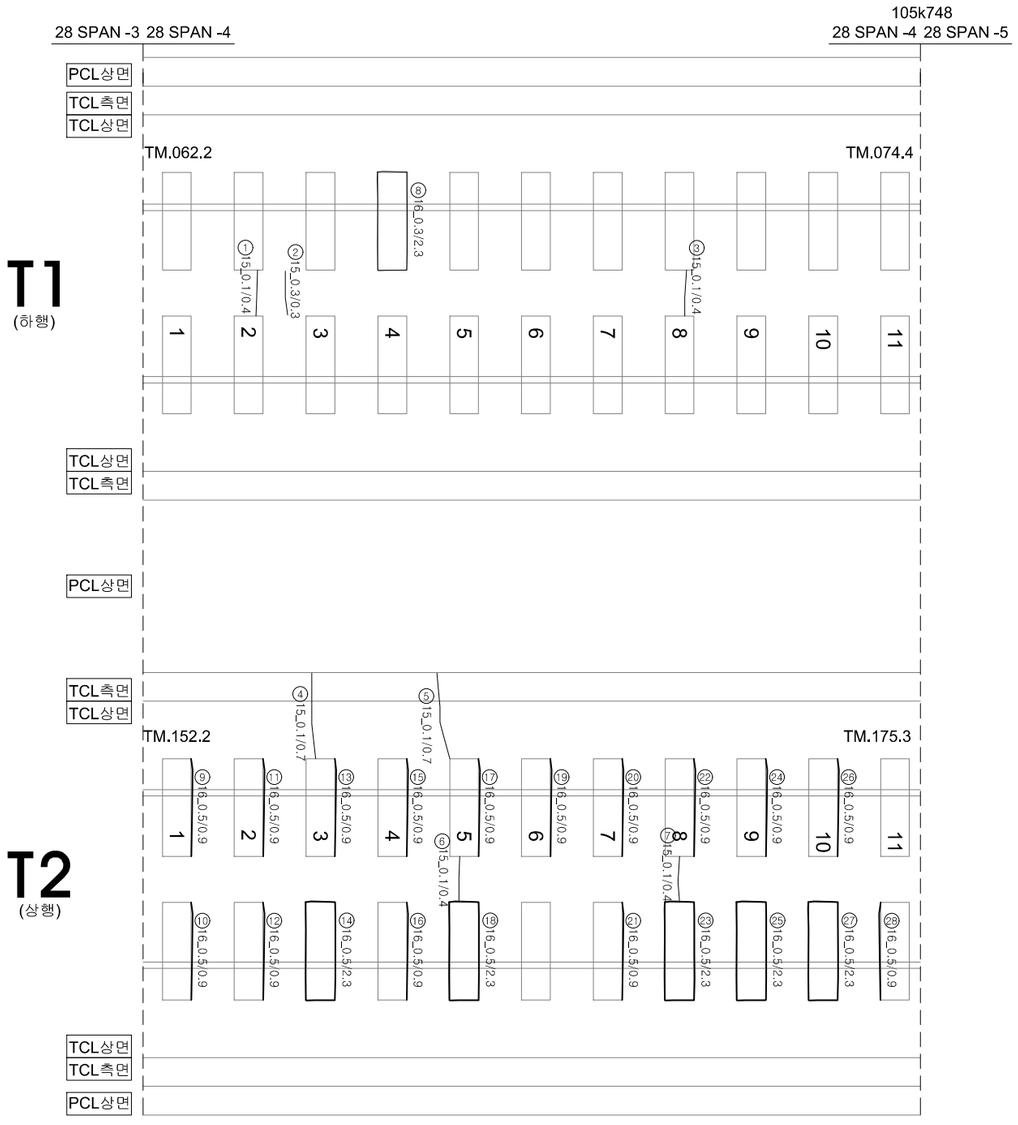
외관조사망도 번호
B36_호남고속선 두월고가_139(28 SPAN -4)

연번	손상	폭		연장		비고	연번	손상	폭		연장		비고
1	균열	0.1	㎜	0.4	m								
2	균열	0.3	㎜	0.3	m								
3	균열	0.1	㎜	0.4	m								
4	균열	0.1	㎜	0.7	m								
5	균열	0.1	㎜	0.7	m								
6	균열	0.1	㎜	0.4	m								
7	균열	0.1	㎜	0.4	m								
8	경계부 균열	0.3	㎜	2.3	m								
9	경계부 균열	0.5	㎜	0.9	m								
10	경계부 균열	0.5	㎜	0.9	m								
11	경계부 균열	0.5	㎜	0.9	m								
12	경계부 균열	0.5	㎜	0.9	m								
13	경계부 균열	0.5	㎜	0.9	m								
14	경계부 균열	0.5	㎜	2.3	m								
15	경계부 균열	0.5	㎜	0.9	m								
16	경계부 균열	0.5	㎜	0.9	m								
17	경계부 균열	0.5	㎜	0.9	m								
18	경계부 균열	0.5	㎜	2.3	m								
19	경계부 균열	0.5	㎜	0.9	m								
20	경계부 균열	0.5	㎜	0.9	m								
21	경계부 균열	0.5	㎜	0.9	m								
22	경계부 균열	0.5	㎜	0.9	m								
23	경계부 균열	0.5	㎜	2.3	m								
24	경계부 균열	0.5	㎜	0.9	m								
25	경계부 균열	0.5	㎜	2.3	m								
26	경계부 균열	0.5	㎜	0.9	m								
27	경계부 균열	0.5	㎜	2.3	m								
28	경계부 균열	0.5	㎜	0.9	m

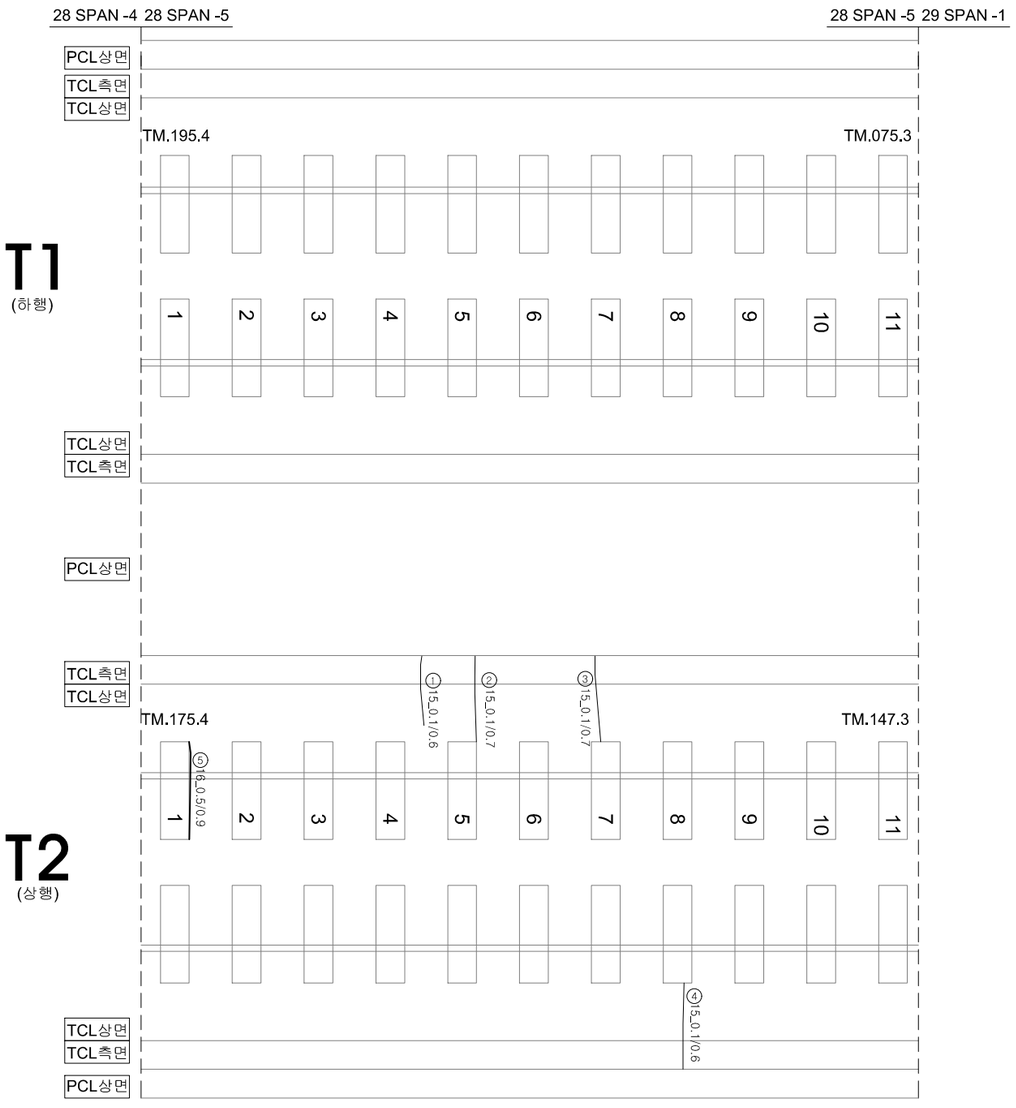
B36_호남고속선 두월고가_140(28 SPAN -5)

연번	손상	폭		연장		비고	연번	손상	폭		연장		비고
1	균열	0.1	㎜	0.6	m								
2	균열	0.1	㎜	0.7	m								
3	균열	0.1	㎜	0.7	m								
4	균열	0.1	㎜	0.6	m								
5	경계부 균열	0.5	㎜	0.9	m

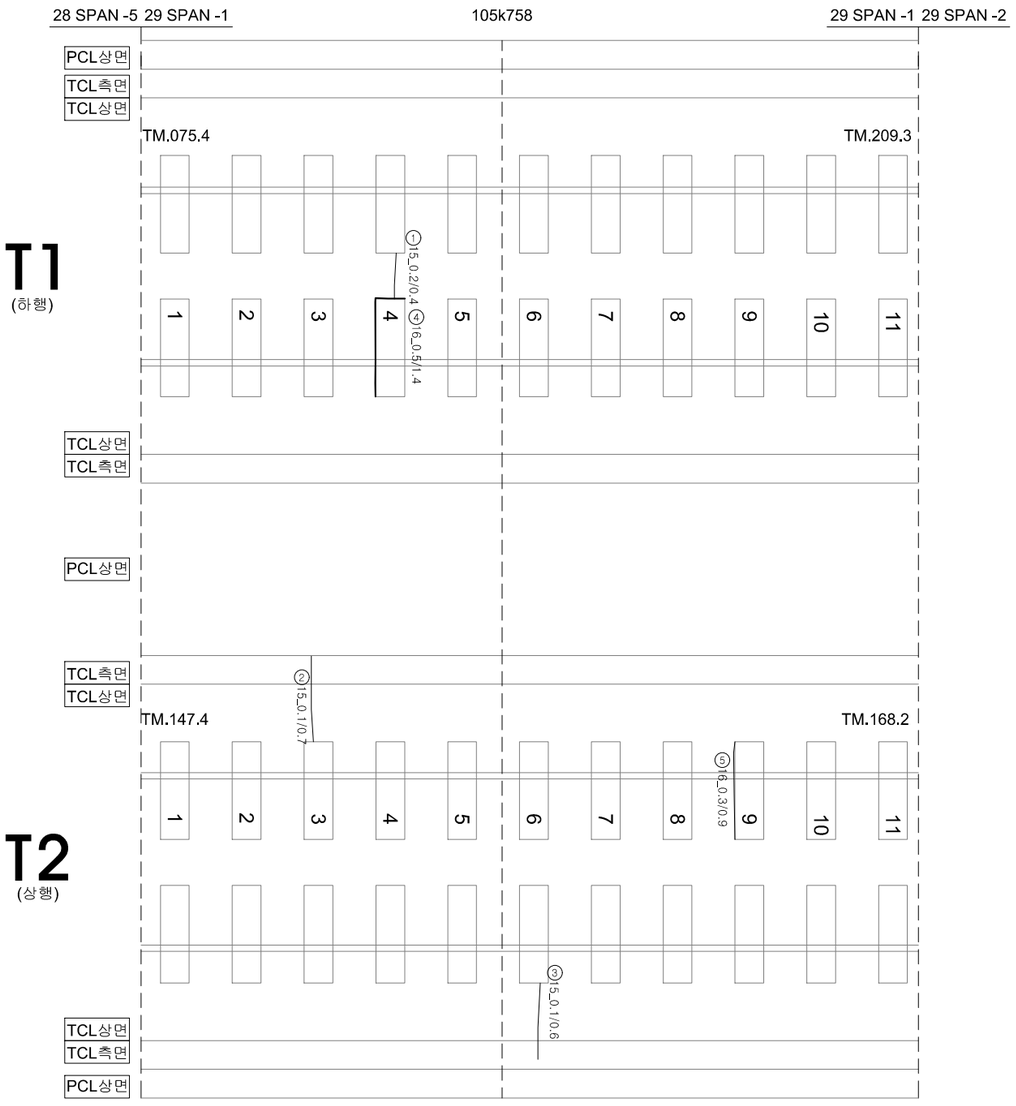
B36_호남고속선 두월고가_141(29 SPAN -1)

연번	손상	폭		연장		비고	연번	손상	폭		연장		비고
1	균열	0.2	㎜	0.4	m								
2	균열	0.1	㎜	0.7	m								
3	균열	0.1	㎜	0.6	m								
4	경계부 균열	0.5	㎜	1.4	m								
5	경계부 균열	0.3	㎜	0.9	m

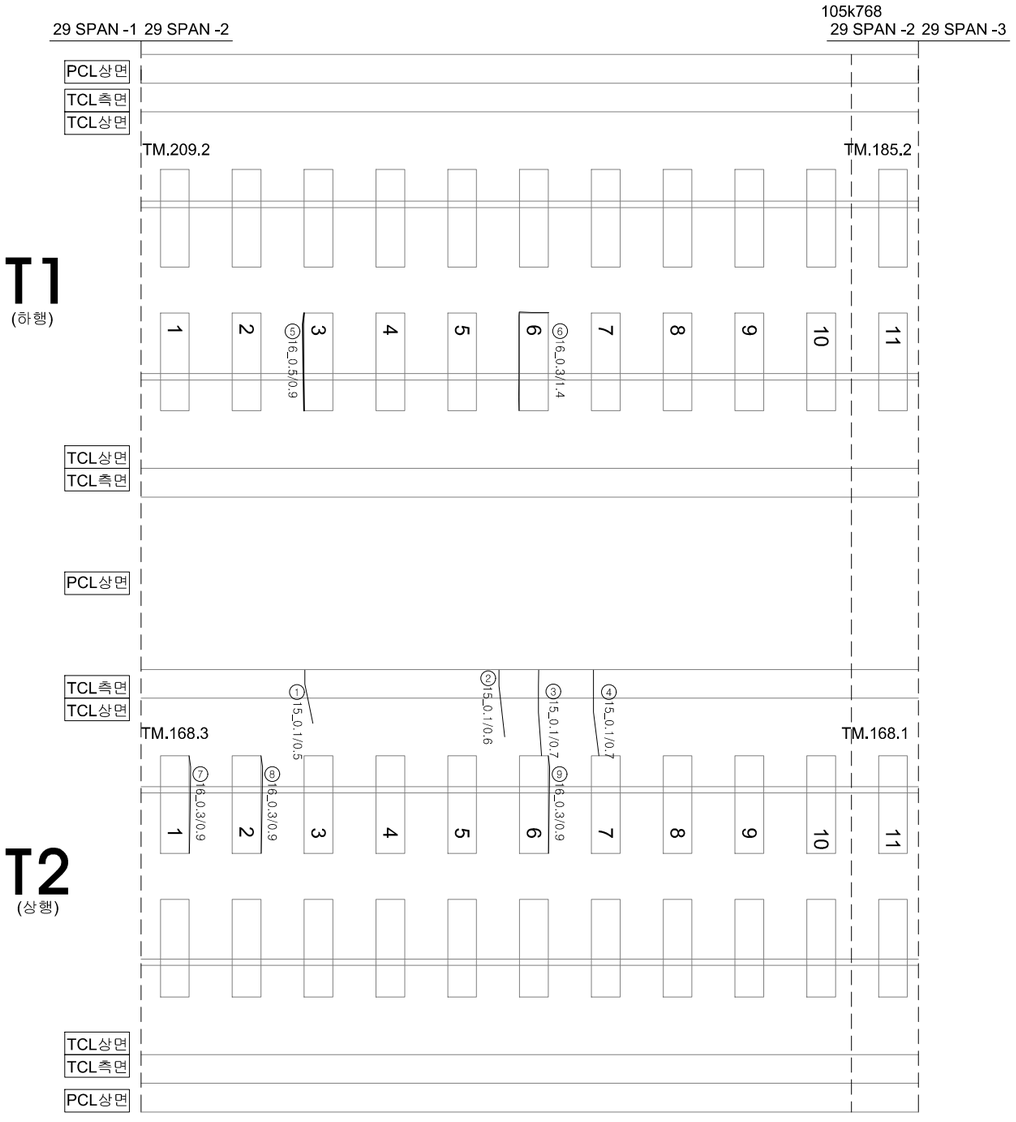
B36_호남고속선 두월고가_142(29 SPAN -2)

연번	손상	폭		연장		비고	연번	손상	폭		연장		비고
1	균열	0.1	㎜	0.5	m								
2	균열	0.1	㎜	0.6	m								
3	균열	0.1	㎜	0.7	m								
4	균열	0.1	㎜	0.7	m								
5	경계부 균열	0.5	㎜	0.9	m								
6	경계부 균열	0.3	㎜	1.4	m								
7	경계부 균열	0.3	㎜	0.9	m								
8	경계부 균열	0.3	㎜	0.9	m								
9	경계부 균열	0.3	㎜	0.9	m

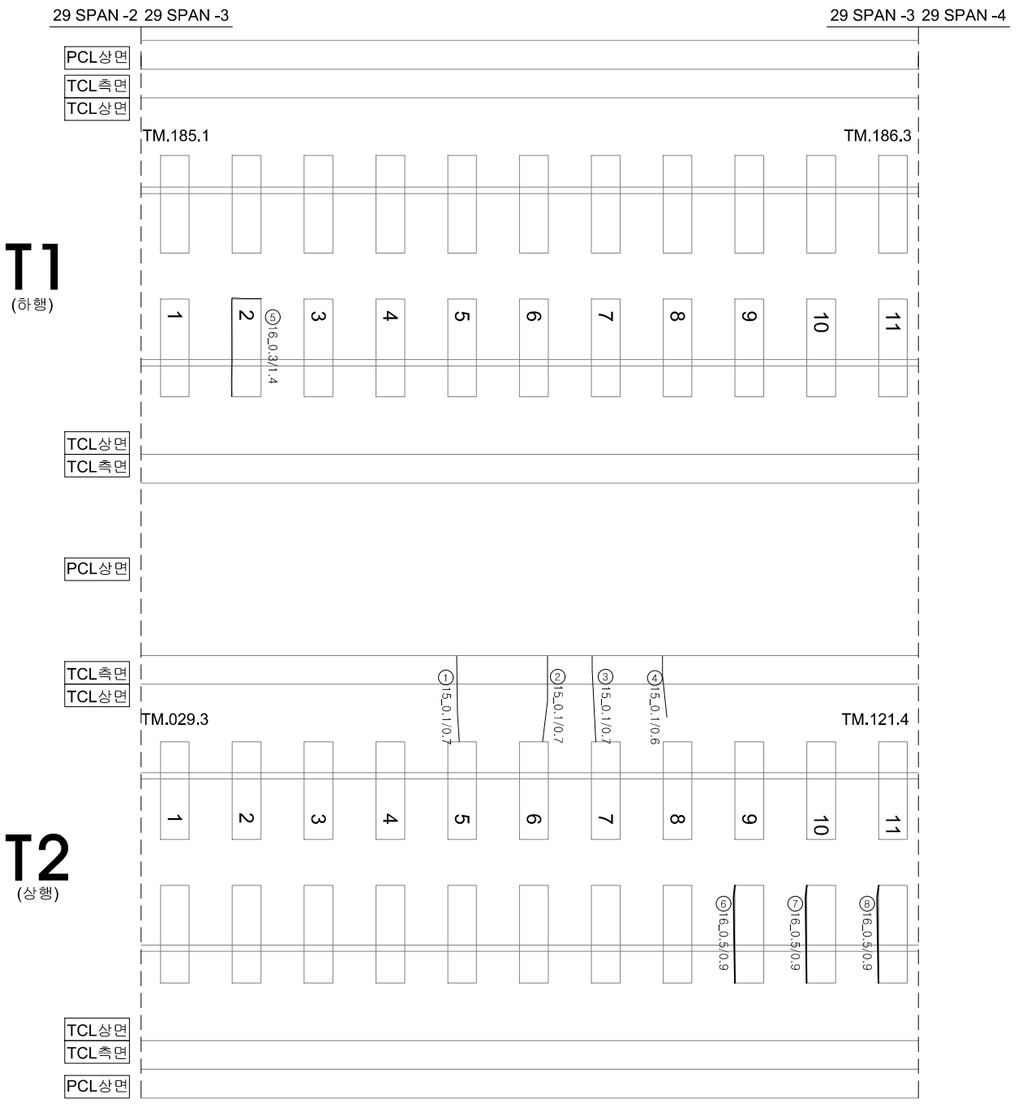
B36_호남고속선 두월고가_143(29 SPAN -3)

연번	손상	폭		연장		비고	연번	손상	폭		연장		비고
1	균열	0.1	㎜	0.7	m								
2	균열	0.1	㎜	0.7	m								
3	균열	0.1	㎜	0.7	m								
4	균열	0.1	㎜	0.6	m								
5	경계부 균열	0.3	㎜	1.4	m								
6	경계부 균열	0.5	㎜	0.9	m								
7	경계부 균열	0.5	㎜	0.9	m								
8	경계부 균열	0.5	㎜	0.9	m

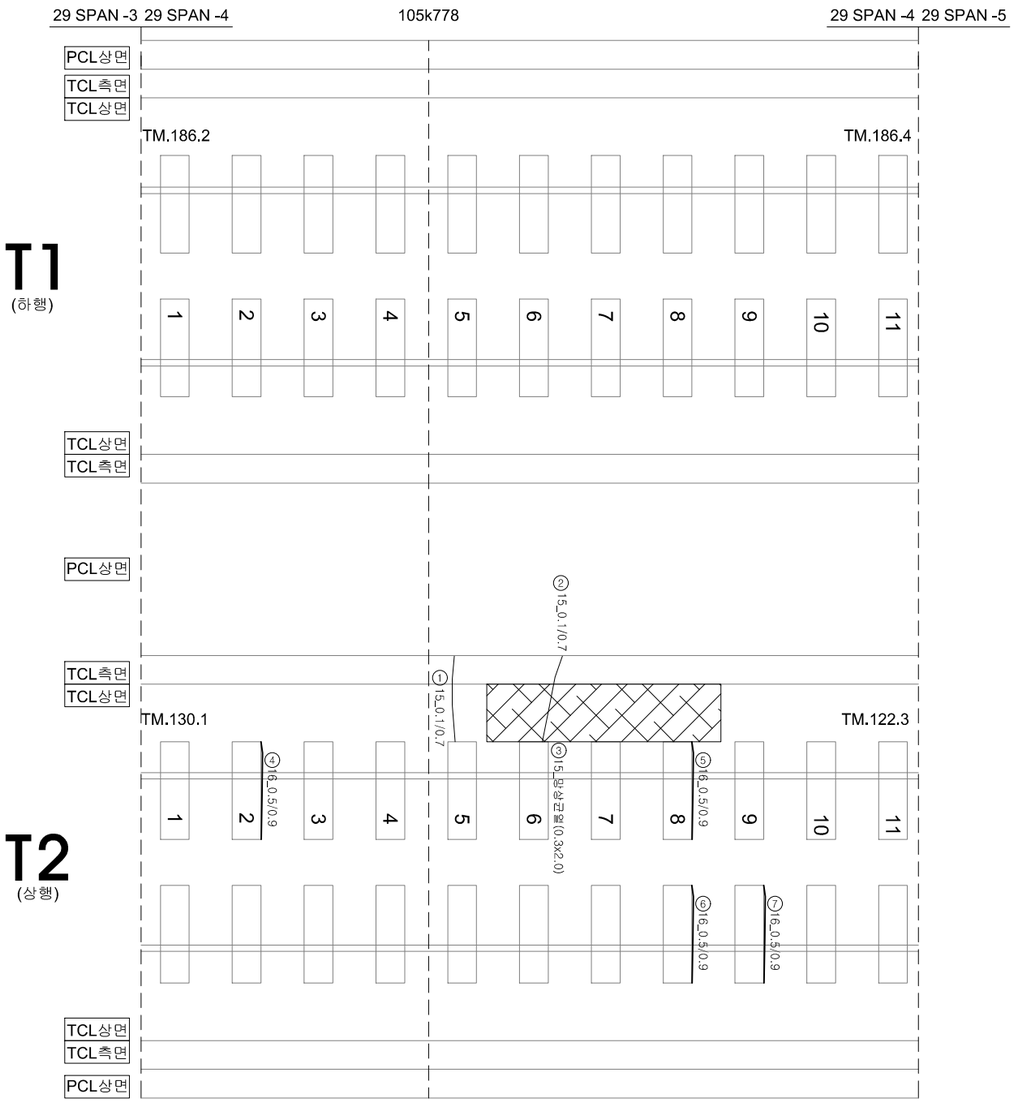
B36_호남고속선 두월고가_144(29 SPAN -4)

연번	손상	폭		연장		비고	연번	손상	폭		연장		비고
1	균열	0.1	㎜	0.7	m								
2	균열	0.1	㎜	0.7	m								
3	망상균열	0.3	m	2.0	m								
4	경계부 균열	0.5	㎜	0.9	m								
5	경계부 균열	0.5	㎜	0.9	m								
6	경계부 균열	0.5	㎜	0.9	m								
7	경계부 균열	0.5	㎜	0.9	m

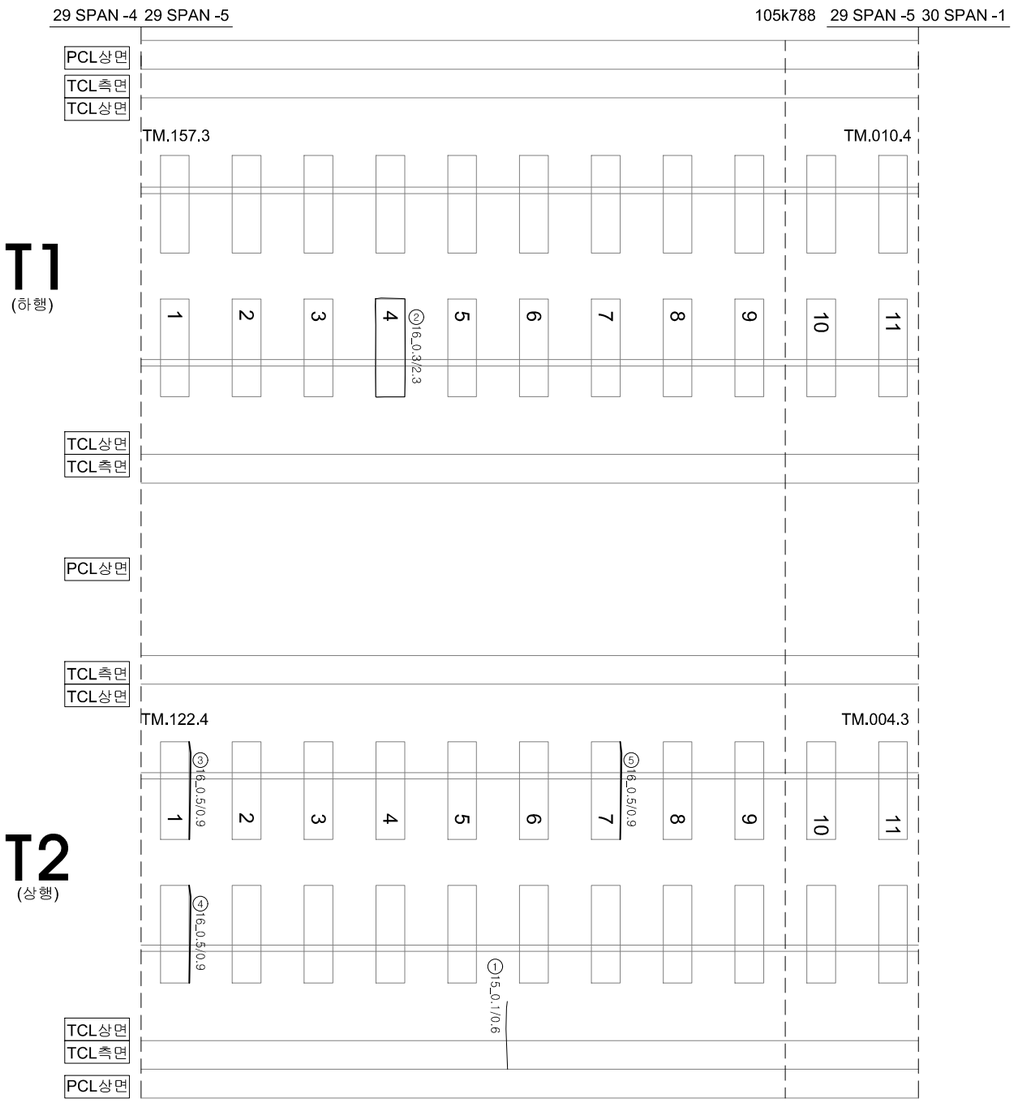
B36_호남고속선 두월고가_145(29 SPAN -5)

연번	손상	폭		연장		비고	연번	손상	폭		연장		비고
1	균열	0.1	㎜	0.6	m								
2	균열	0.3	㎜	2.3	m								
3	경계부 균열	0.5	㎜	0.9	m								
4	경계부 균열	0.5	㎜	0.9	m								
5	경계부 균열	0.5	㎜	0.9	m

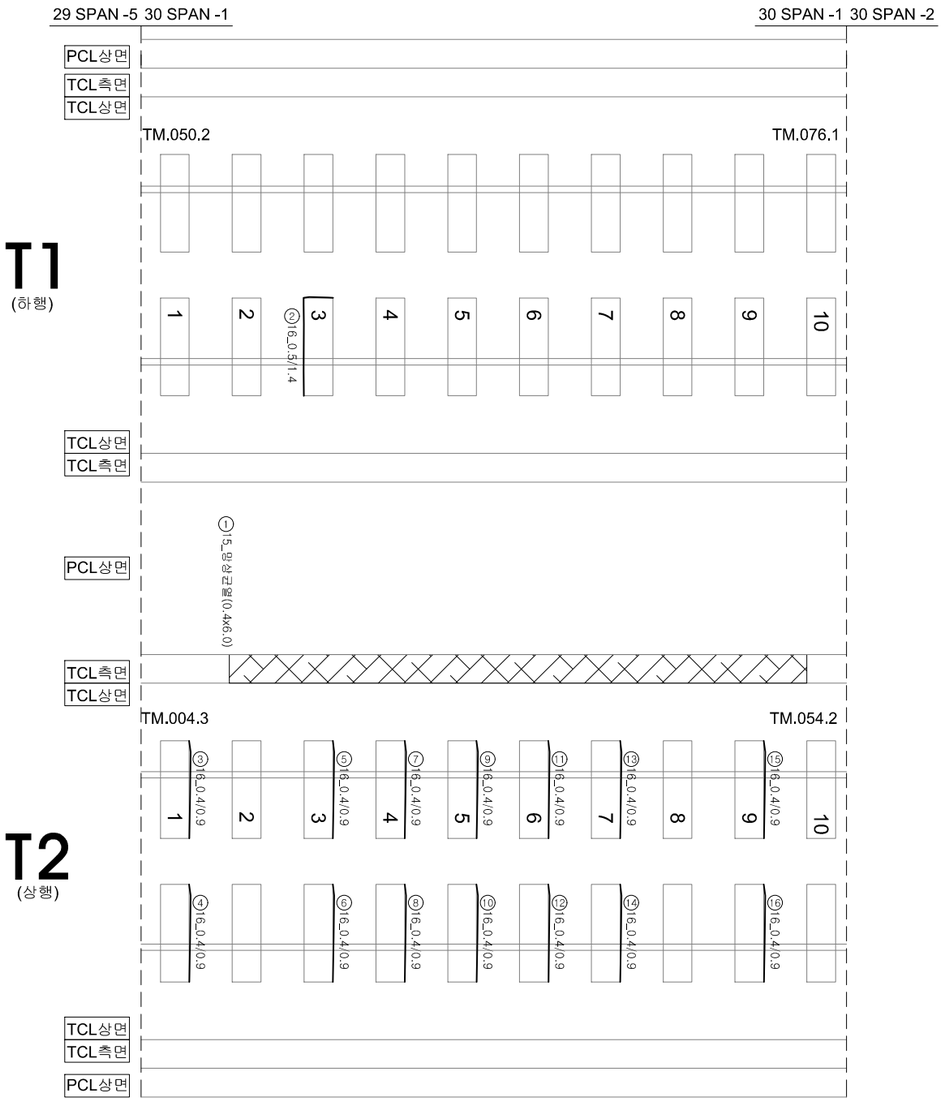
B36_호남고속선 두월고가_146(30 SPAN -1)

연번	손상	폭		연장		비고	연번	손상	폭		연장		비고
1	망상균열	0.4	m	6.0	m								
2	경계부 균열	0.5	㎜	1.4	m								
3	경계부 균열	0.4	㎜	0.9	m								
4	경계부 균열	0.4	㎜	0.9	m								
5	경계부 균열	0.4	㎜	0.9	m								
6	경계부 균열	0.4	㎜	0.9	m								
7	경계부 균열	0.4	㎜	0.9	m								
8	경계부 균열	0.4	㎜	0.9	m								
9	경계부 균열	0.4	㎜	0.9	m								
10	경계부 균열	0.4	㎜	0.9	m								
11	경계부 균열	0.4	㎜	0.9	m								
12	경계부 균열	0.4	㎜	0.9	m								
13	경계부 균열	0.4	㎜	0.9	m								
14	경계부 균열	0.4	㎜	0.9	m								
15	경계부 균열	0.4	㎜	0.9	m								
16	경계부 균열	0.4	㎜	0.9	m

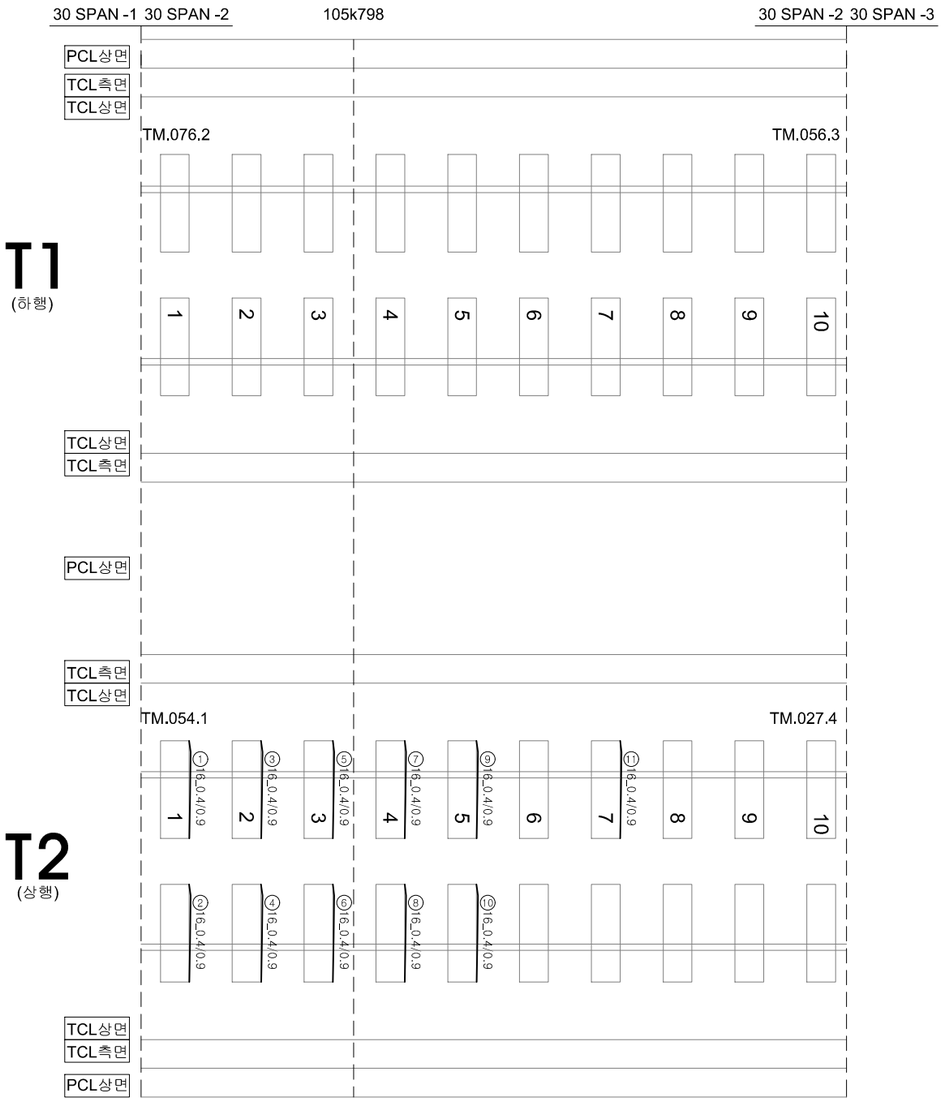
B36_호남고속선 두월고가_147(30 SPAN -2)

연번	손상	폭		연장		비고	연번	손상	폭		연장		비고
1	경계부 균열	0.4	㎜	0.9	m								
2	경계부 균열	0.4	㎜	0.9	m								
3	경계부 균열	0.4	㎜	0.9	m								
4	경계부 균열	0.4	㎜	0.9	m								
5	경계부 균열	0.4	㎜	0.9	m								
6	경계부 균열	0.4	㎜	0.9	m								
7	경계부 균열	0.4	㎜	0.9	m								
8	경계부 균열	0.4	㎜	0.9	m								
9	경계부 균열	0.4	㎜	0.9	m								
10	경계부 균열	0.4	㎜	0.9	m								
11	경계부 균열	0.4	㎜	0.9	m

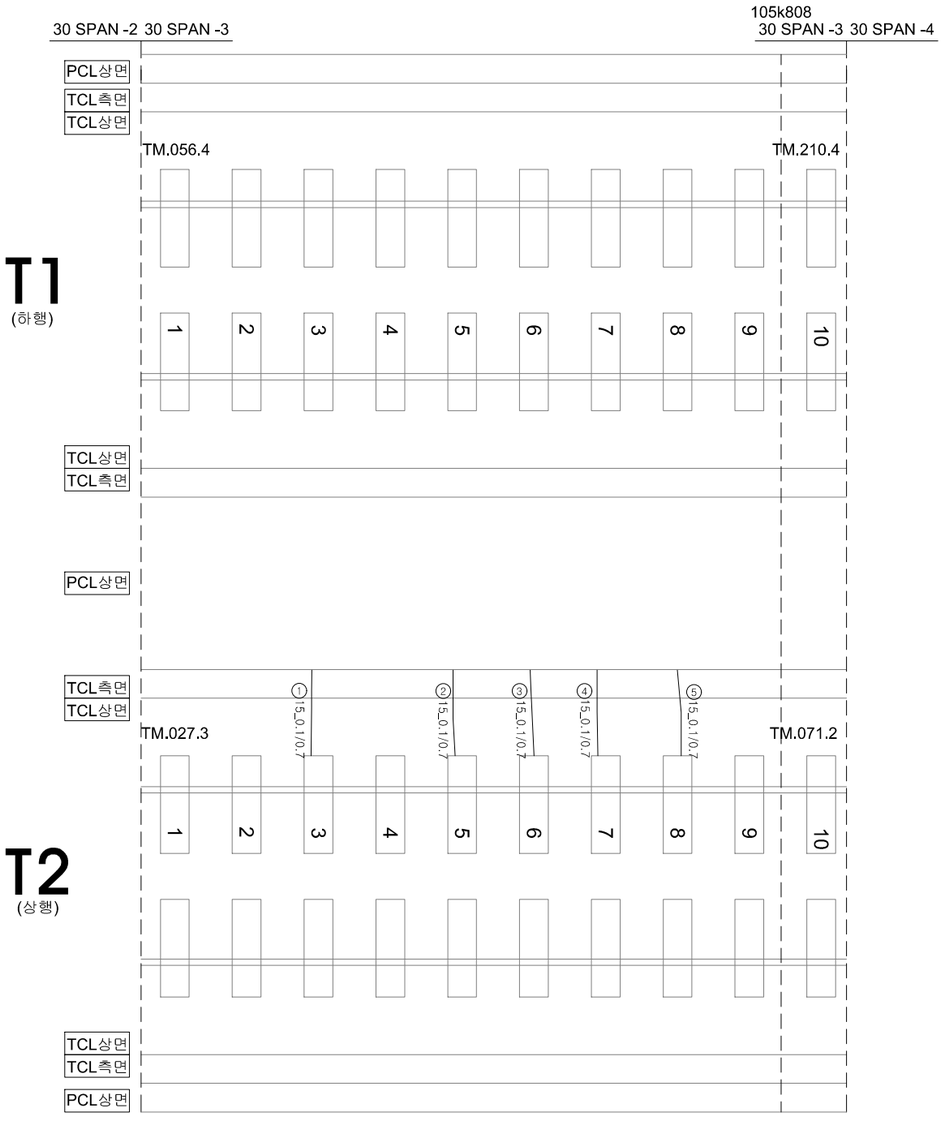
B36_호남고속선 두월고가_148(30 SPAN -3)

연번	손상	폭		연장		비고	연번	손상	폭		연장		비고
1	균열	0.1	㎜	0.7	m								
2	균열	0.1	㎜	0.7	m								
3	균열	0.1	㎜	0.7	m								
4	균열	0.1	㎜	0.7	m								
5	균열	0.1	㎜	0.7	m

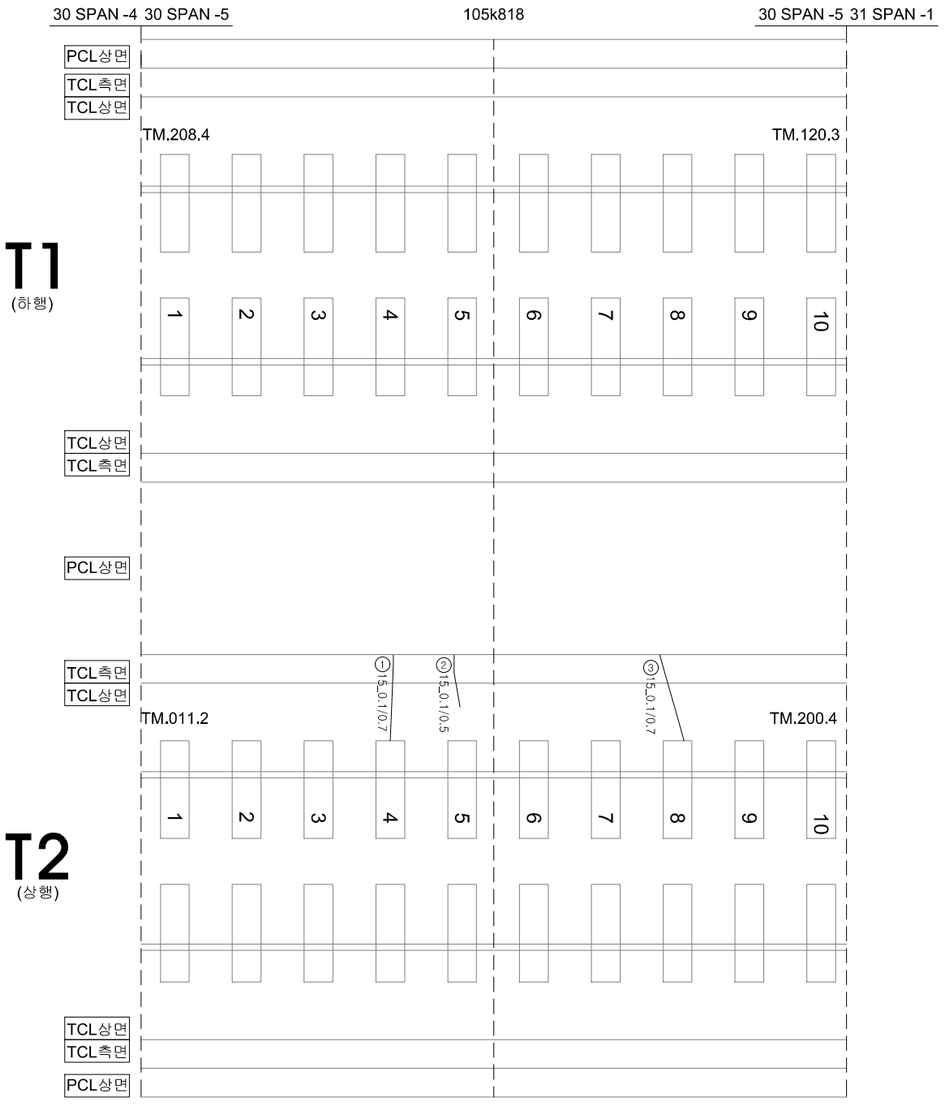
B36_호남고속선 두월고가_150(30 SPAN -5)

연번	손상	폭		연장		비고	연번	손상	폭		연장		비고
1	균열	0.1	㎜	0.7	m								
2	균열	0.1	㎜	0.5	m								
3	균열	0.1	㎜	0.7	m

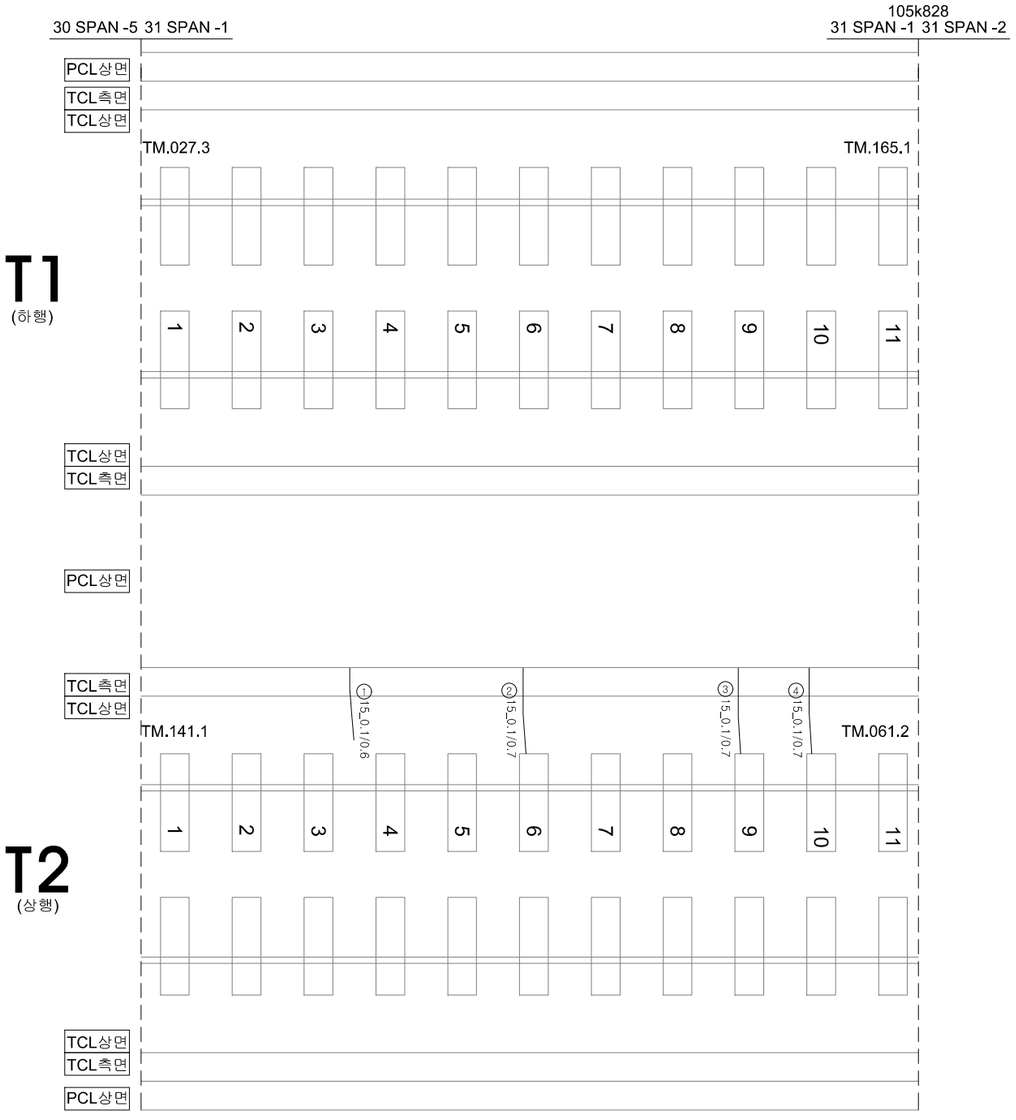
B36_호남고속선 두월고가_151(31 SPAN -1)

연번	손상	폭		연장		비고	연번	손상	폭		연장		비고
1	균열	0.1	㎜	0.6	m								
2	균열	0.1	㎜	0.7	m								
3	균열	0.1	㎜	0.7	m								
4	균열	0.1	㎜	0.7	m

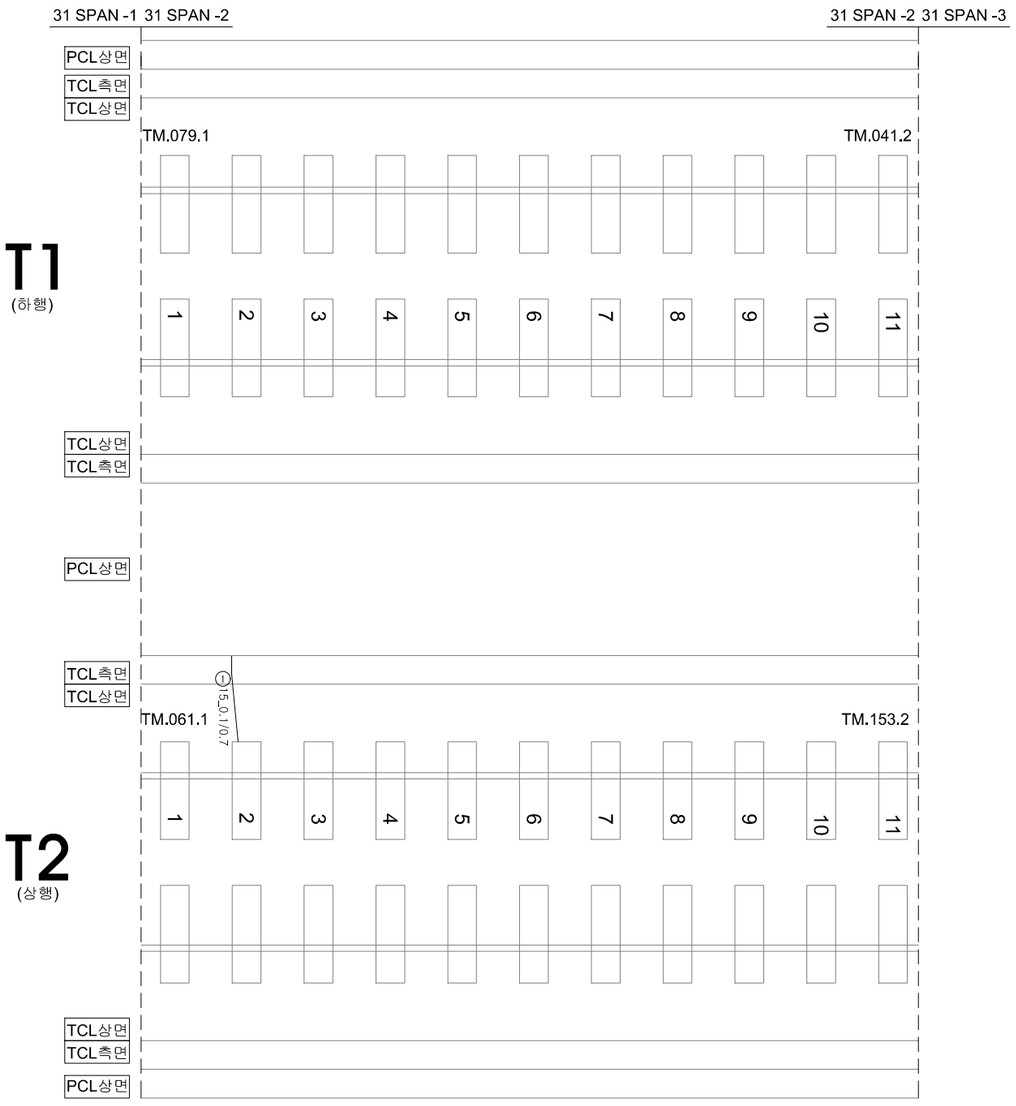
B36_호남고속선 두월고가_152(31 SPAN -2)

연번	손상	폭		연장		비고	연번	손상	폭		연장		비고
1	균열	0.1	㎜	0.7	m

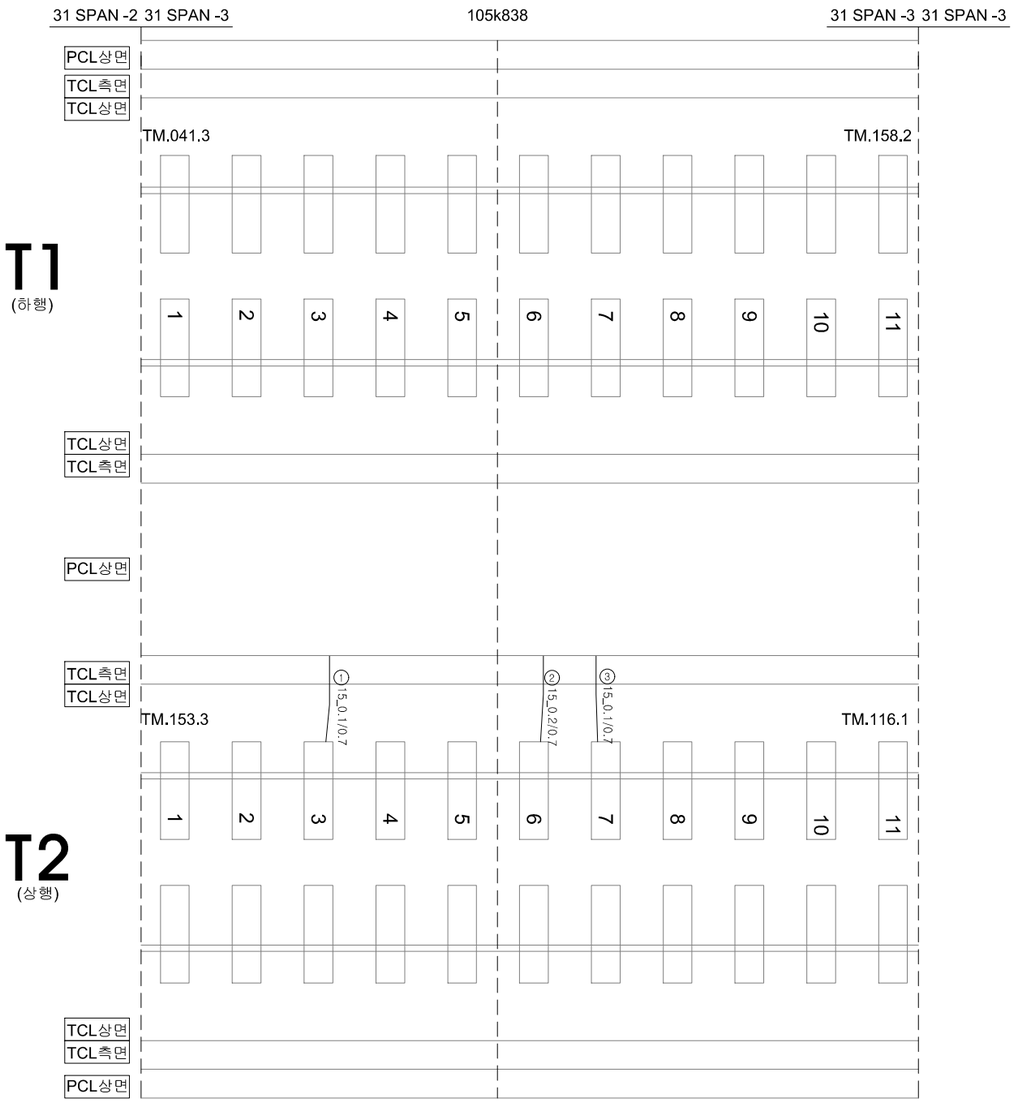
B36_호남고속선 두월고가_153(31 SPAN -3)

연번	손상	폭		연장		비고	연번	손상	폭		연장		비고
1	균열	0.1	㎜	0.7	m								
2	균열	0.2	㎜	0.7	m								
3	균열	0.1	㎜	0.7	m

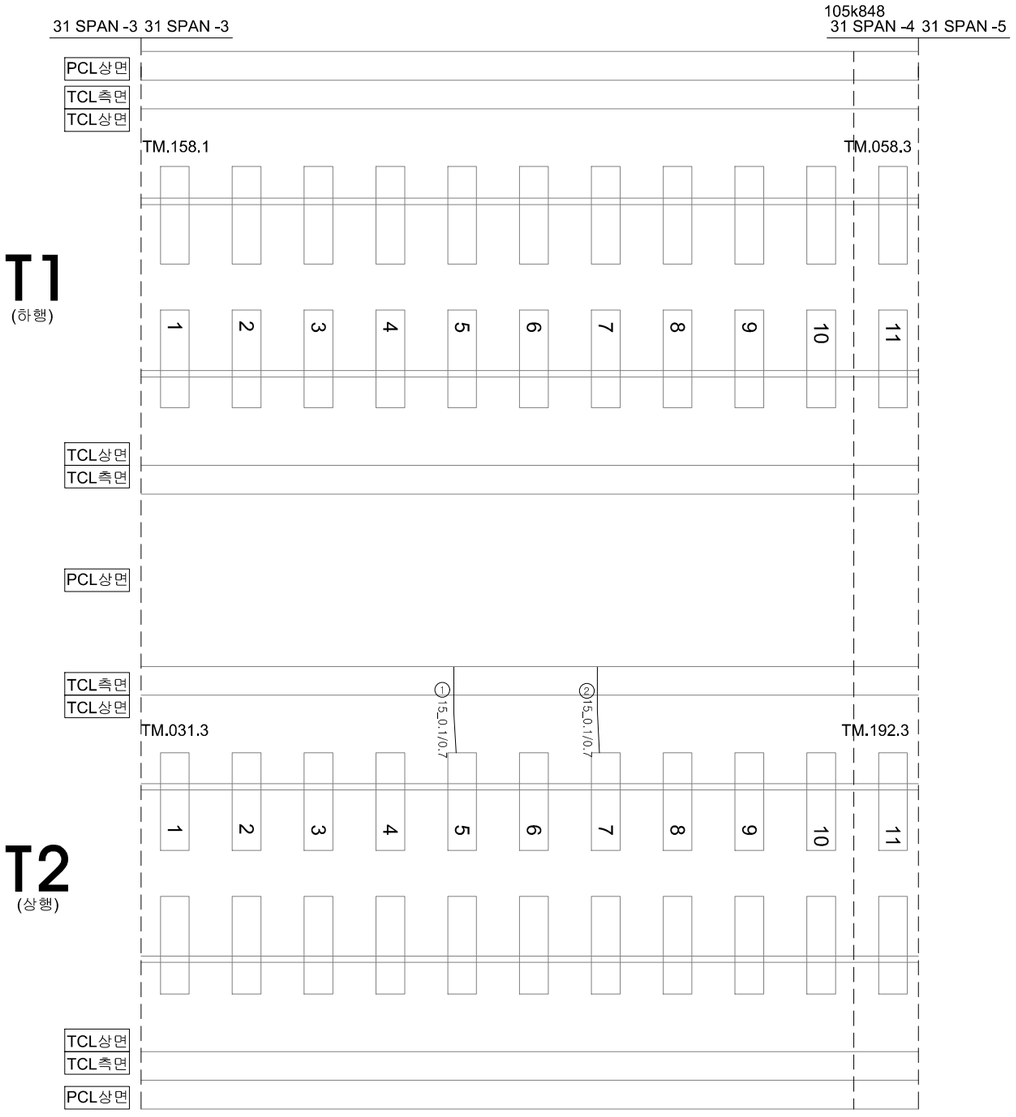
B36_호남고속선 두월고가_154(31 SPAN -4)

연번	손상	폭		연장		비고	연번	손상	폭		연장		비고
1	균열	0.1	㎜	0.7	m								
2	균열	0.1	㎜	0.7	m

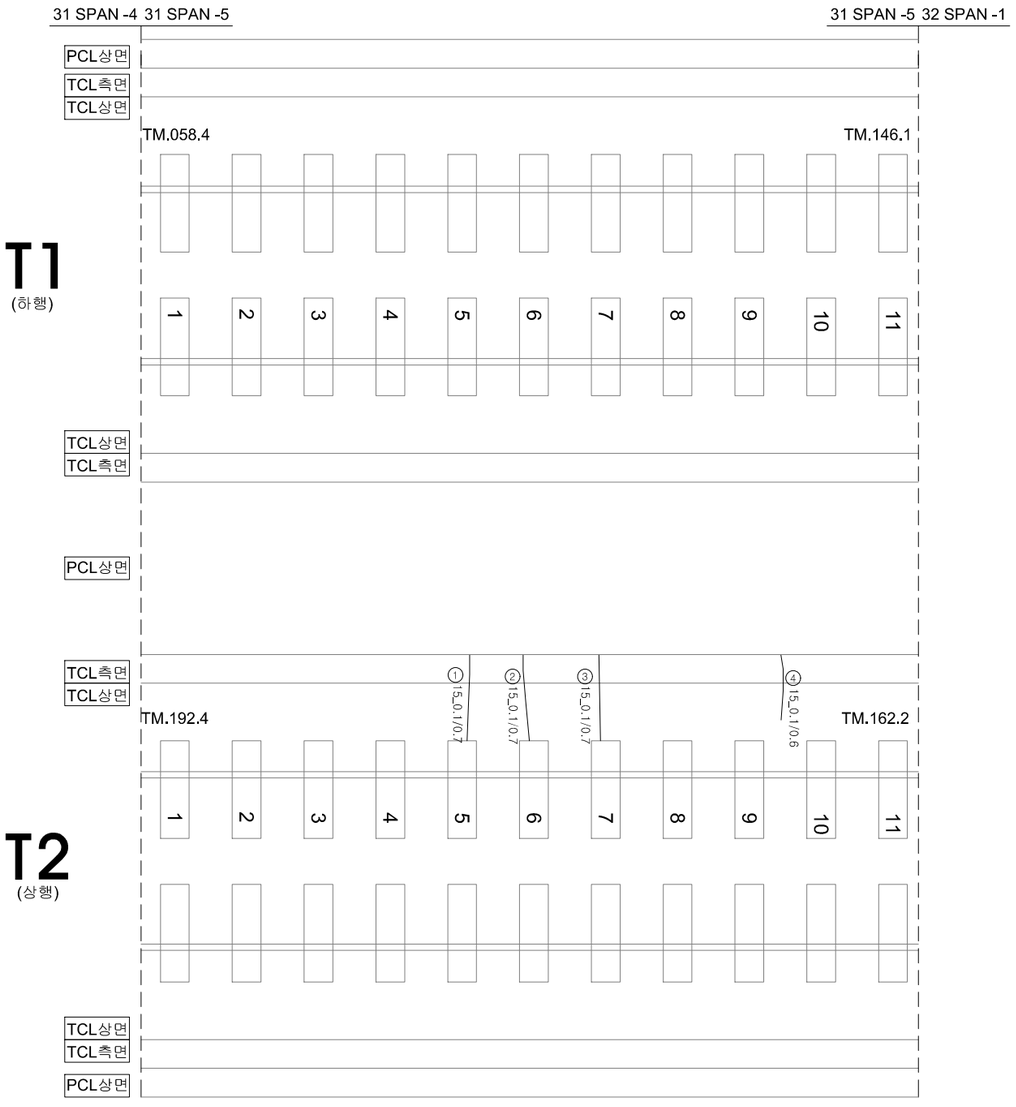
B36_호남고속선 두월고가_155(31 SPAN -5)

연번	손상	폭		연장		비고	연번	손상	폭		연장		비고
1	균열	0.1	㎜	0.7	m								
2	균열	0.1	㎜	0.7	m								
3	균열	0.1	㎜	0.7	m								
4	균열	0.1	㎜	0.6	m

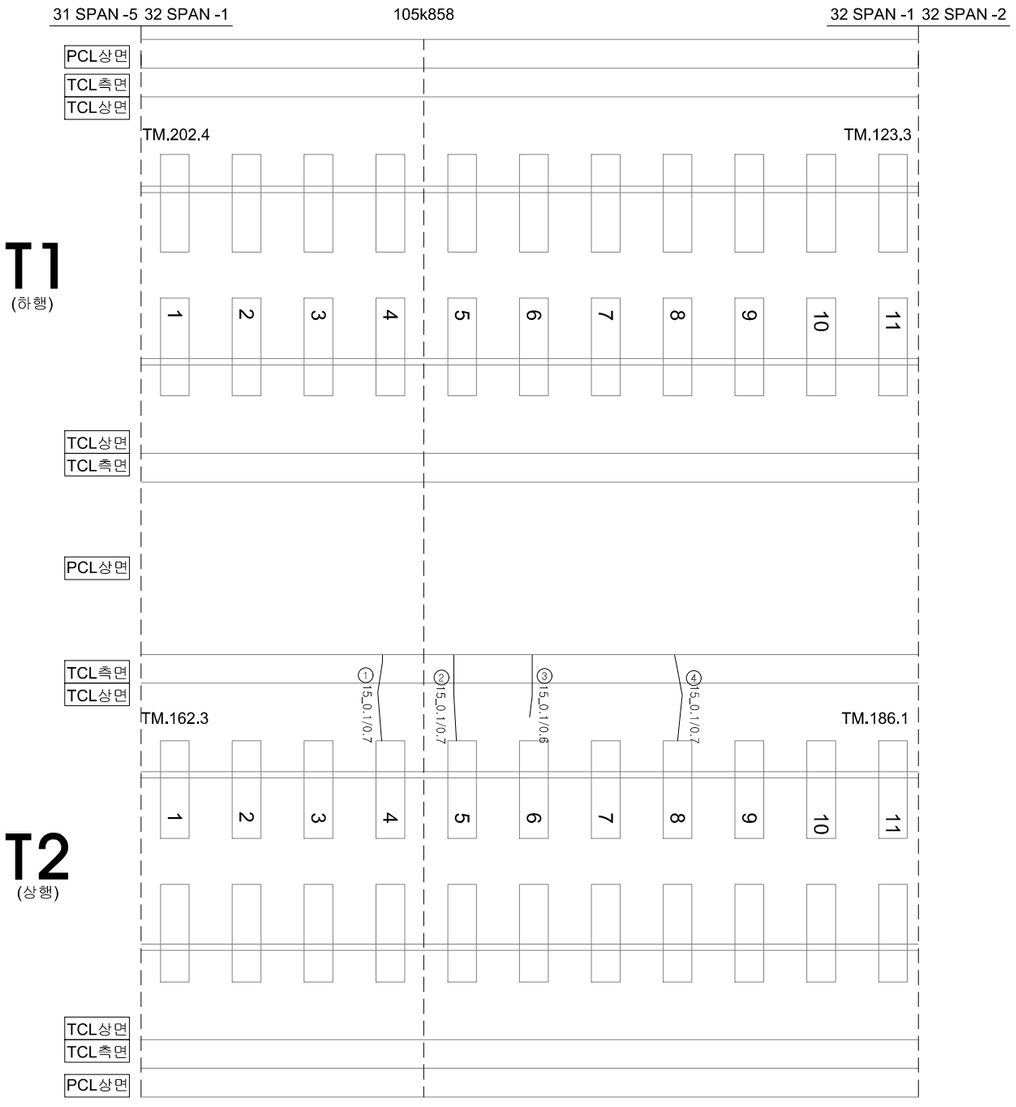
외관조사망도 번호
B36_호남고속선 두월고가_156(32 SPAN -1)

연번	손상	폭		연장		비고	연번	손상	폭		연장		비고
1	균열	0.1	㎜	0.7	m								
2	균열	0.1	㎜	0.7	m								
3	균열	0.1	㎜	0.6	m								
4	균열	0.1	㎜	0.7	m

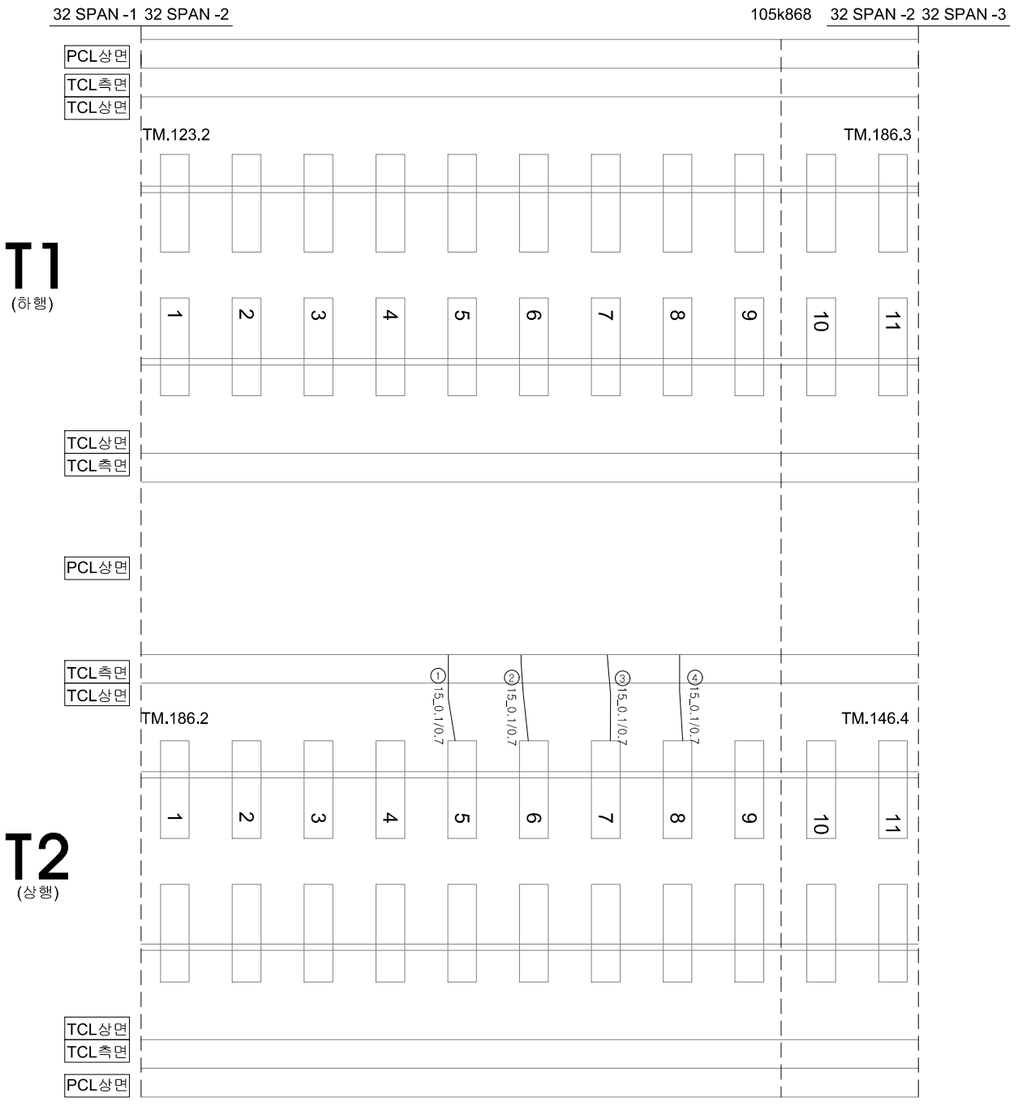
B36_호남고속선 두월고가_157(32 SPAN -2)

연번	손상	폭		연장		비고	연번	손상	폭		연장		비고
1	균열	0.1	㎜	0.7	m								
2	균열	0.1	㎜	0.7	m								
3	균열	0.1	㎜	0.7	m								
4	균열	0.1	㎜	0.7	m
