11. B36_두월고가

점검 일자	2017. 07.12~2017. 10.25
평균 기온	17.9 ~ 30.5℃

호남고속선 두월고가_1(1 SPAN -1)

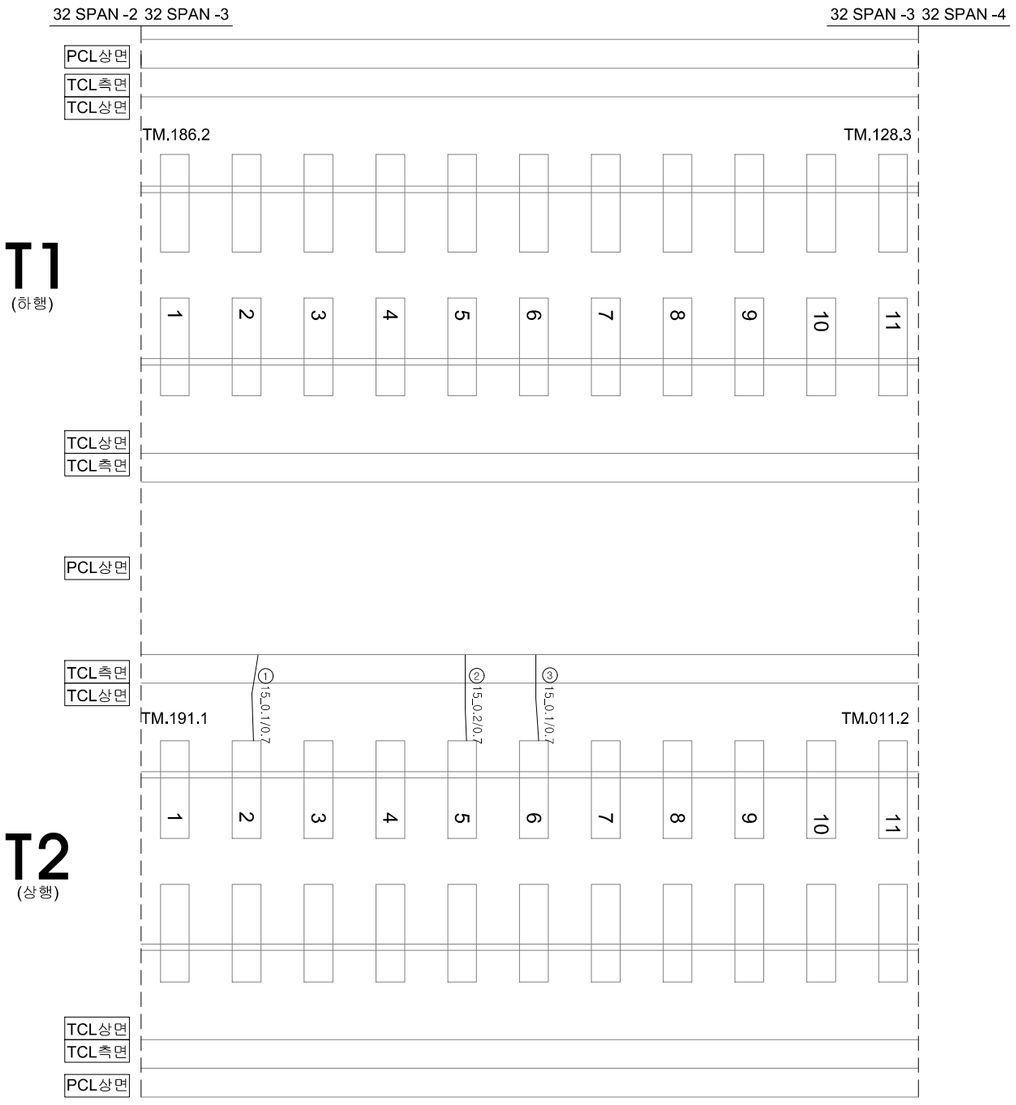
B36_호남고속선 두월고가_158(32 SPAN -3)

연번	손상	폭		연장		비고	연번	손상	폭		연장		비고
1	균열	0.1	㎜	0.7	m								
2	균열	0.2	㎜	0.7	m								
3	균열	0.1	㎜	0.7	m

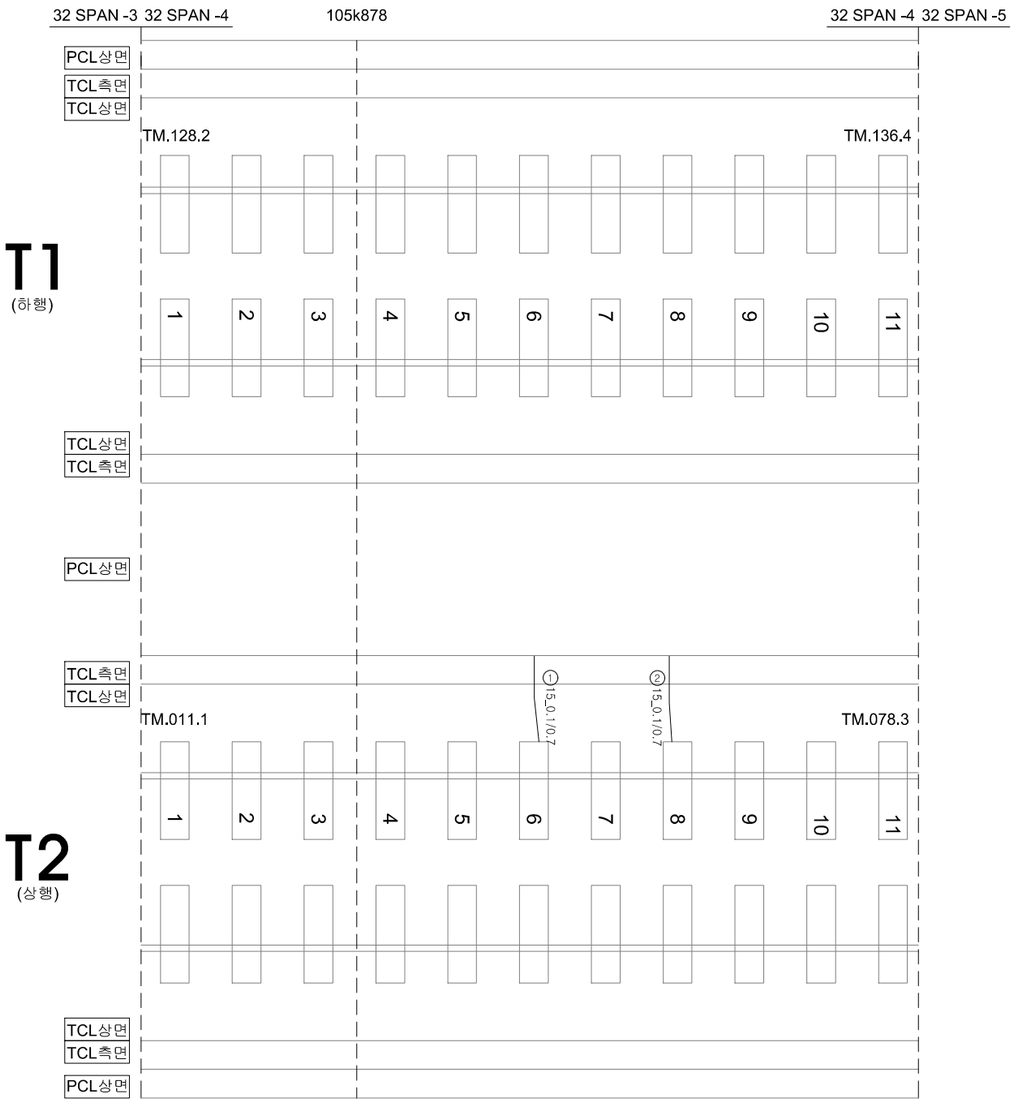
B36_호남고속선 두월고가_159(32 SPAN -4)

연번	손상	폭		연장		비고	연번	손상	폭		연장		비고
1	균열	0.1	㎜	0.7	m								
2	균열	0.1	㎜	0.7	m

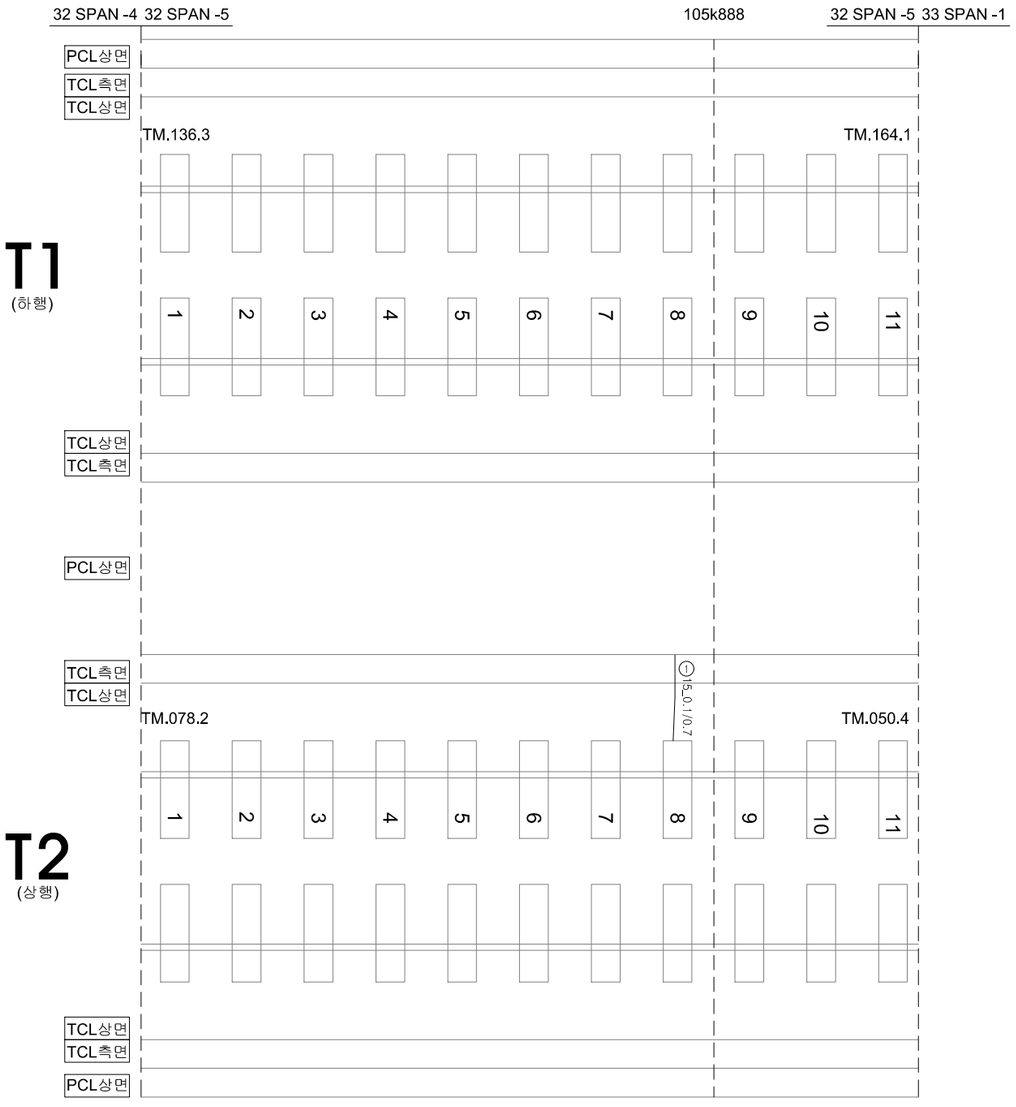
B36_호남고속선 두월고가_160(32 SPAN -5)

연번	손상	폭		연장		비고	연번	손상	폭		연장		비고
1	균열	0.1	㎜	0.7	m

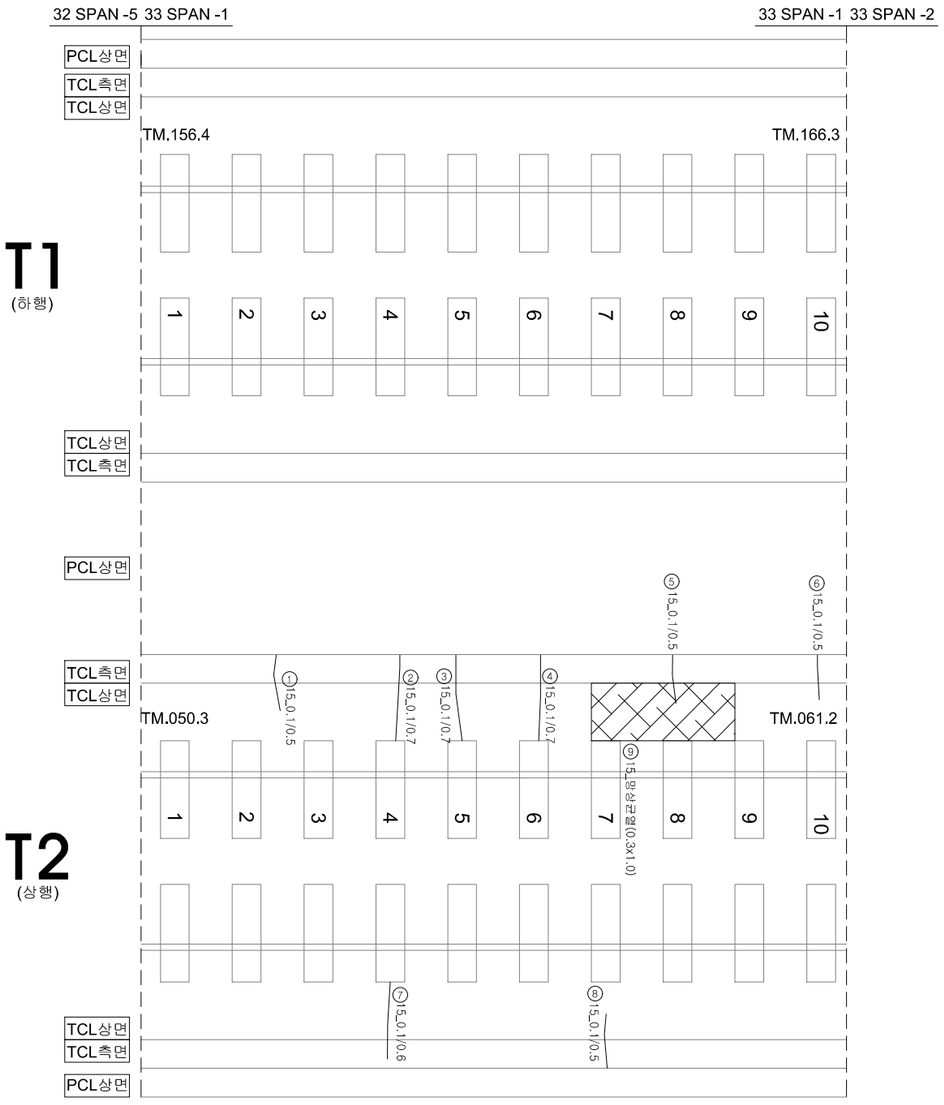
B36_호남고속선 두월고가_161(33 SPAN -1)

연번	손상	폭		연장		비고	연번	손상	폭		연장		비고
1	균열	0.1	㎜	0.5	m								
2	균열	0.1	㎜	0.7	m								
3	균열	0.1	㎜	0.7	m								
4	균열	0.1	㎜	0.7	m								
5	균열	0.1	㎜	0.5	m								
6	균열	0.1	㎜	0.5	m								
7	균열	0.1	㎜	0.6	m								
8	균열	0.1	㎜	0.5	m								
9	망상균열	0.3	m	1.0	m

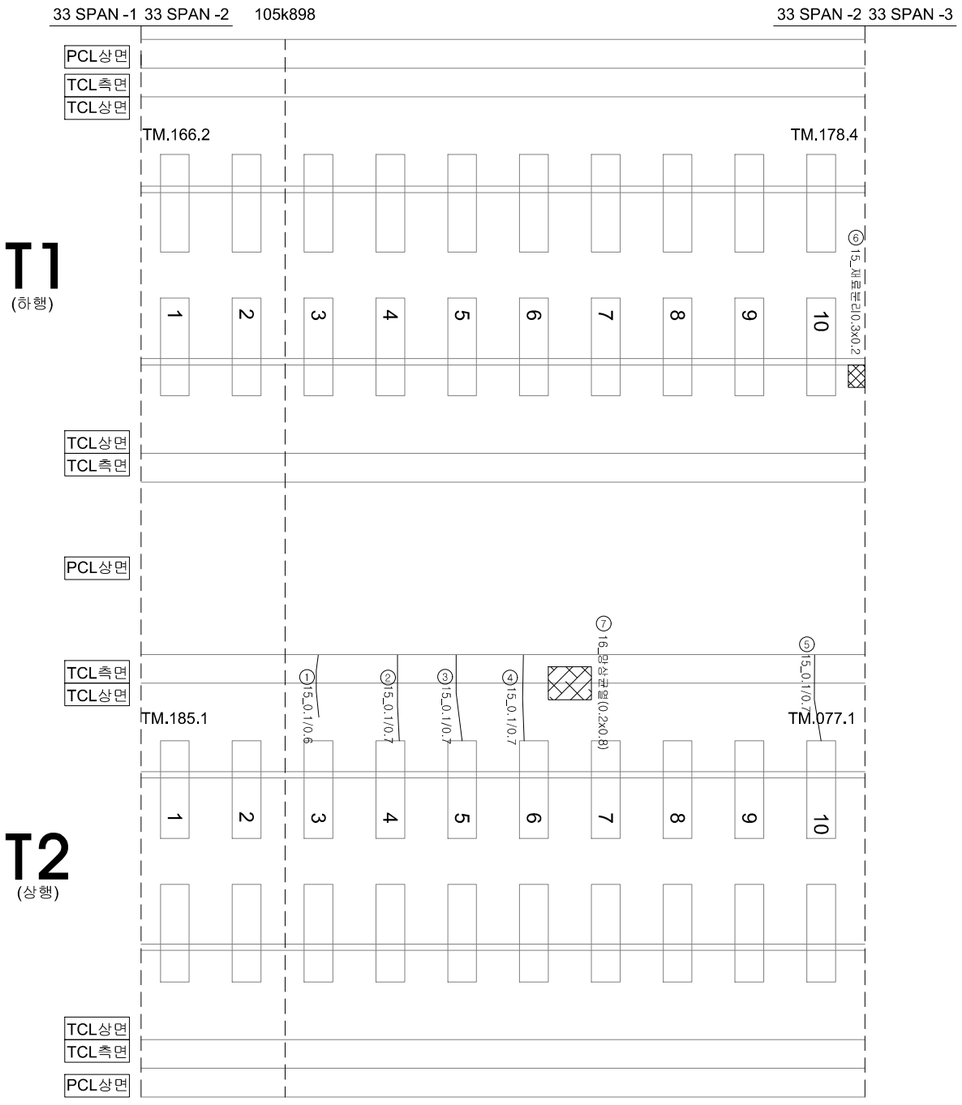
B36_호남고속선 두월고가_162(33 SPAN -2)

연번	손상	폭		연장		비고	연번	손상	폭		연장		비고
1	균열	0.1	㎜	0.6	m								
2	균열	0.1	㎜	0.7	m								
3	균열	0.1	㎜	0.7	m								
4	균열	0.1	㎜	0.7	m								
5	균열	0.1	㎜	0.7	m								
6	재료분리	0.3	m	0.2	m								
7	망상균열	0.2	m	0.8	m

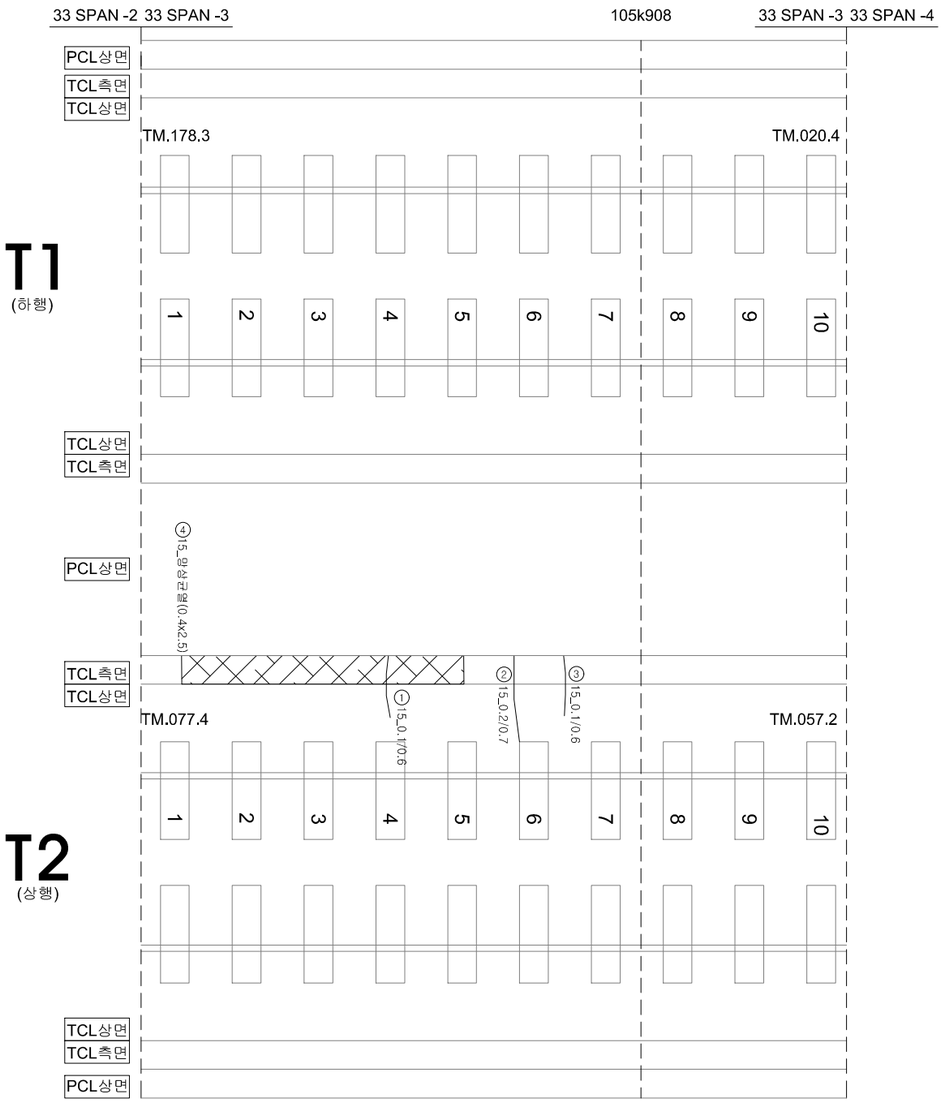
B36_호남고속선 두월고가_163(33 SPAN -3)

연번	손상	폭		연장		비고	연번	손상	폭		연장		비고
1	균열	0.1	㎜	0.6	m								
2	균열	0.2	㎜	0.7	m								
3	균열	0.1	㎜	0.6	m								
4	망상균열	0.4	m	2.5	m

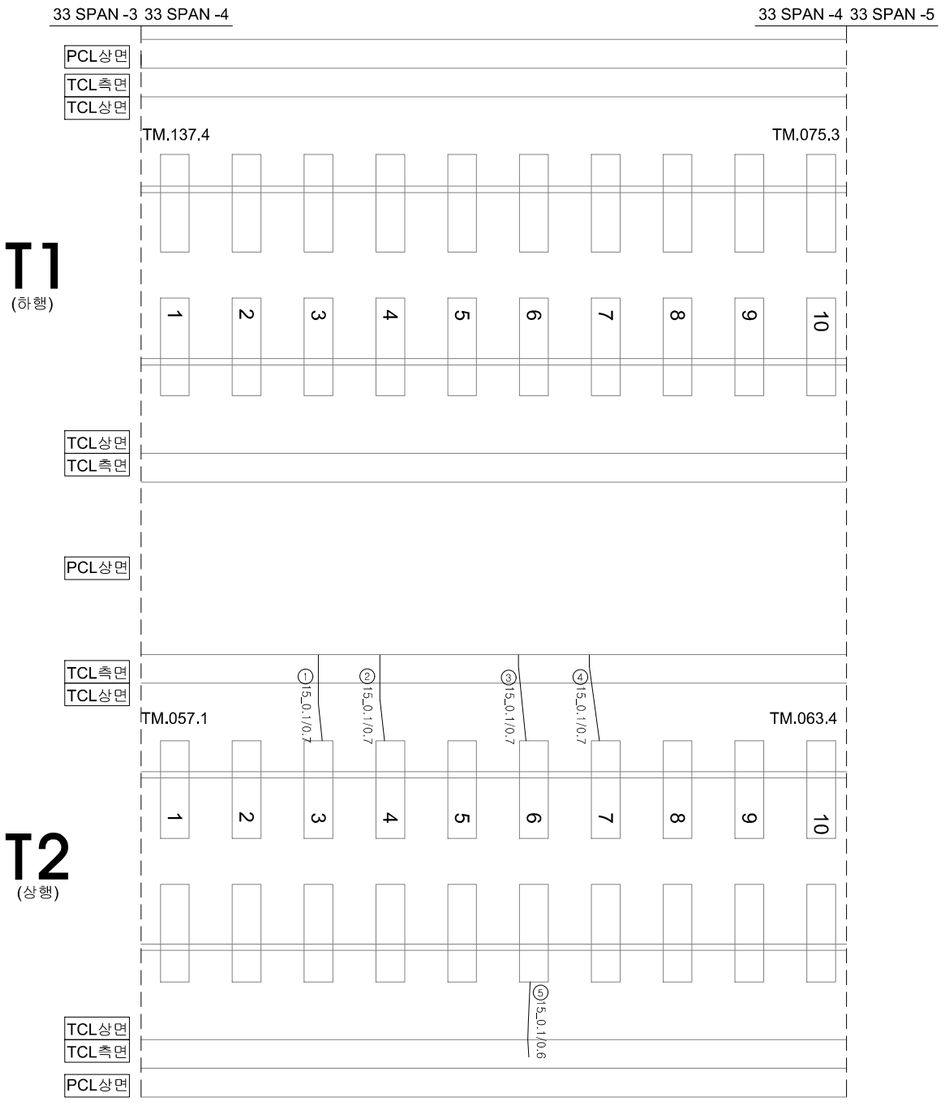
B36_호남고속선 두월고가_164(33 SPAN -4)

연번	손상	폭		연장		비고	연번	손상	폭		연장		비고
1	균열	0.1	㎜	0.7	m								
2	균열	0.1	㎜	0.7	m								
3	균열	0.1	㎜	0.7	m								
4	균열	0.1	㎜	0.7	m								
5	균열	0.1	㎜	0.6	m

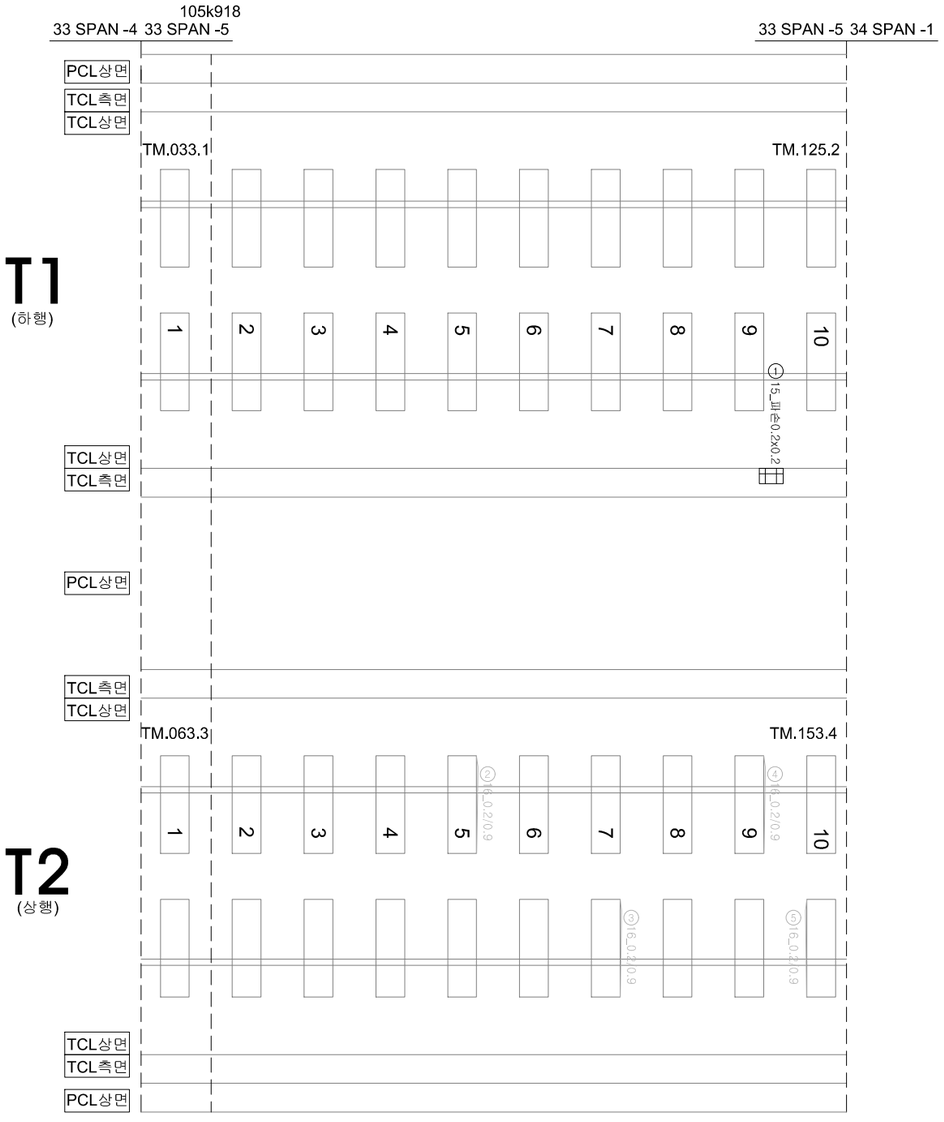
B36_호남고속선 두월고가_165(33 SPAN -5)

연번	손상	폭		연장		비고	연번	손상	폭		연장		비고
1	파손	0.2	m	0.2	m								
2	경계부 균열	0.2	㎜	0.9	m								
3	경계부 균열	0.2	㎜	0.9	m								
4	경계부 균열	0.2	㎜	0.9	m								
5	경계부 균열	0.2	㎜	0.9	m

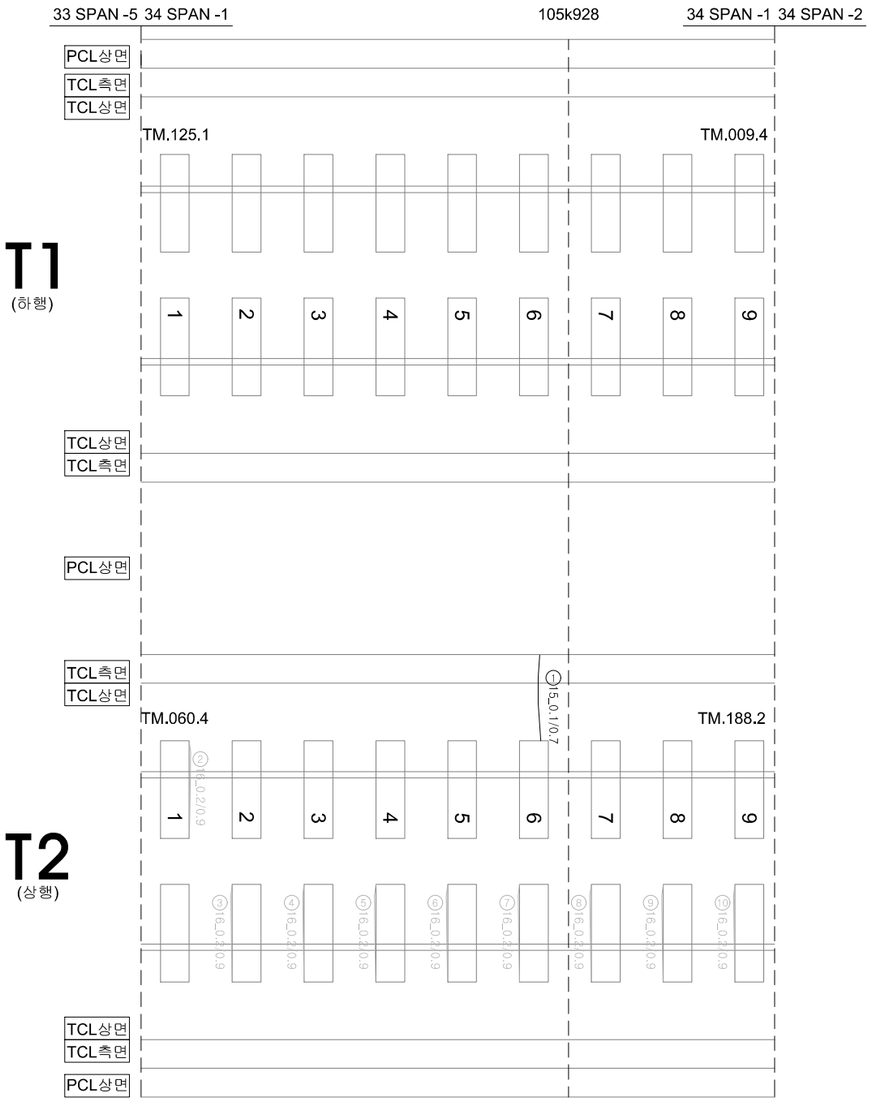
B36_호남고속선 두월고가_166(34 SPAN -1)

연번	손상	폭		연장		비고	연번	손상	폭		연장		비고
1	균열	0.1	㎜	0.7	m								
2	경계부 균열	0.2	㎜	0.9	m								
3	경계부 균열	0.2	㎜	0.9	m								
4	경계부 균열	0.2	㎜	0.9	m								
5	경계부 균열	0.2	㎜	0.9	m								
6	경계부 균열	0.2	㎜	0.9	m								
7	경계부 균열	0.2	㎜	0.9	m								
8	경계부 균열	0.2	㎜	0.9	m								
9	경계부 균열	0.2	㎜	0.9	m								
10	경계부 균열	0.2	㎜	0.9	m

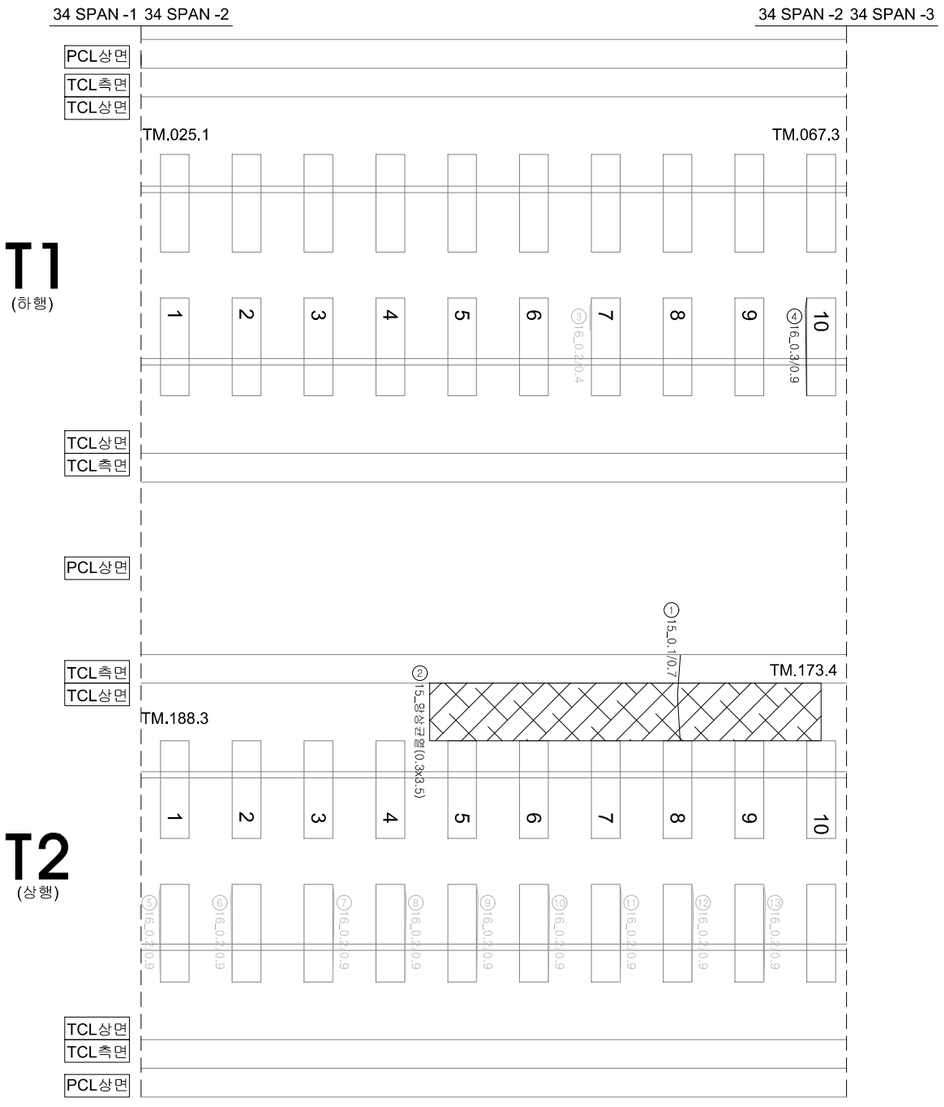
B36_호남고속선 두월고가_167(34 SPAN -2)

연번	손상	폭		연장		비고	연번	손상	폭		연장		비고
1	균열	0.1	㎜	0.7	m								
2	망상균열	0.1	m	0.7	m								
3	경계부 균열	0.3	㎜	0.4	m								
4	경계부 균열	0.3	㎜	0.9	m								
5	경계부 균열	0.2	㎜	0.9	m								
6	경계부 균열	0.2	㎜	0.9	m								
7	경계부 균열	0.2	㎜	0.9	m								
8	경계부 균열	0.2	㎜	0.9	m								
9	경계부 균열	0.2	㎜	0.9	m								
10	경계부 균열	0.2	㎜	0.9	m								
11	경계부 균열	0.2	㎜	0.9	m								
12	경계부 균열	0.2	㎜	0.9	m								
13	경계부 균열	0.2	㎜	0.9	m

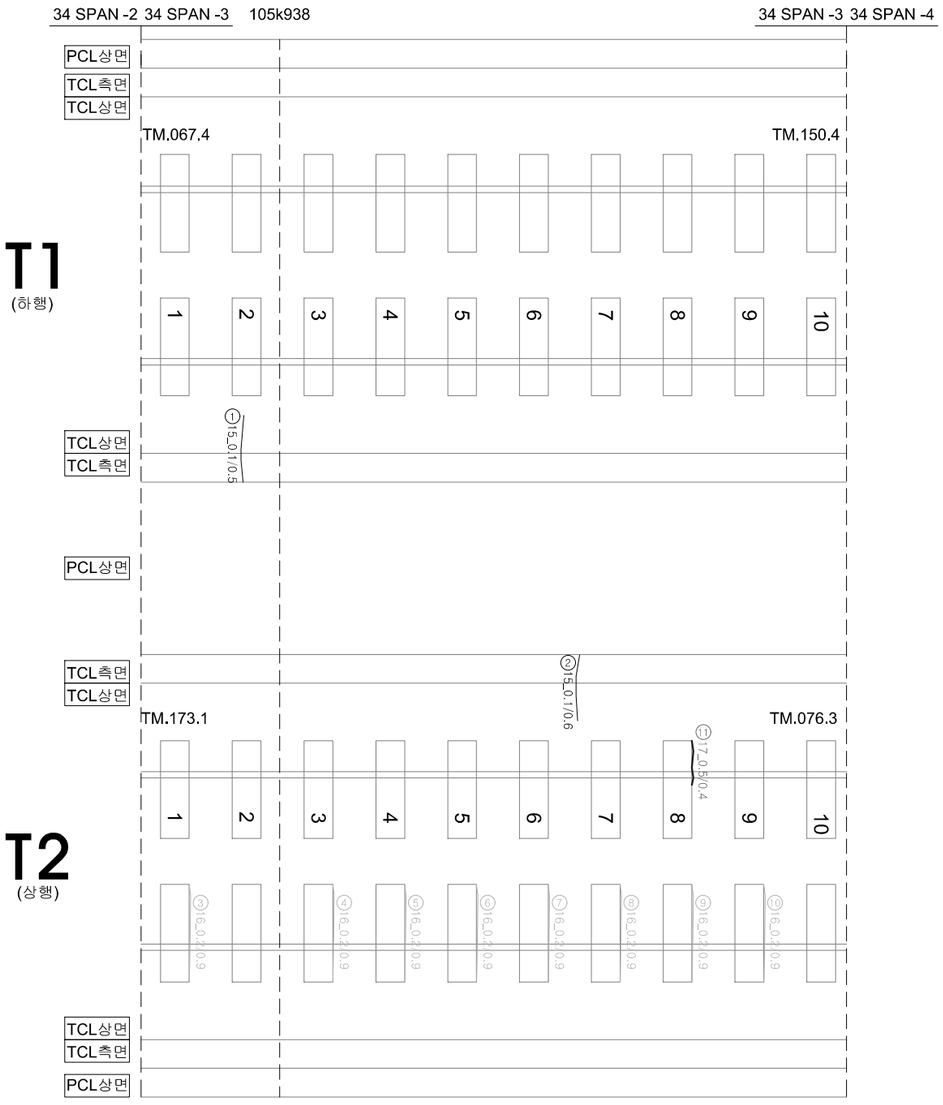
B36_호남고속선 두월고가_168(34 SPAN -3)

연번	손상	폭		연장		비고	연번	손상	폭		연장		비고
1	균열	0.1	㎜	0.5	m								
2	균열	0.1	㎜	0.6	m								
3	경계부 균열	0.2	㎜	0.9	m								
4	경계부 균열	0.2	㎜	0.9	m								
5	경계부 균열	0.2	㎜	0.9	m								
6	경계부 균열	0.2	㎜	0.9	m								
7	경계부 균열	0.2	㎜	0.9	m								
8	경계부 균열	0.2	㎜	0.9	m								
9	경계부 균열	0.2	㎜	0.9	m								
10	경계부 균열	0.2	㎜	0.9	m								
11	경계부 균열	0.5	㎜	0.4	m

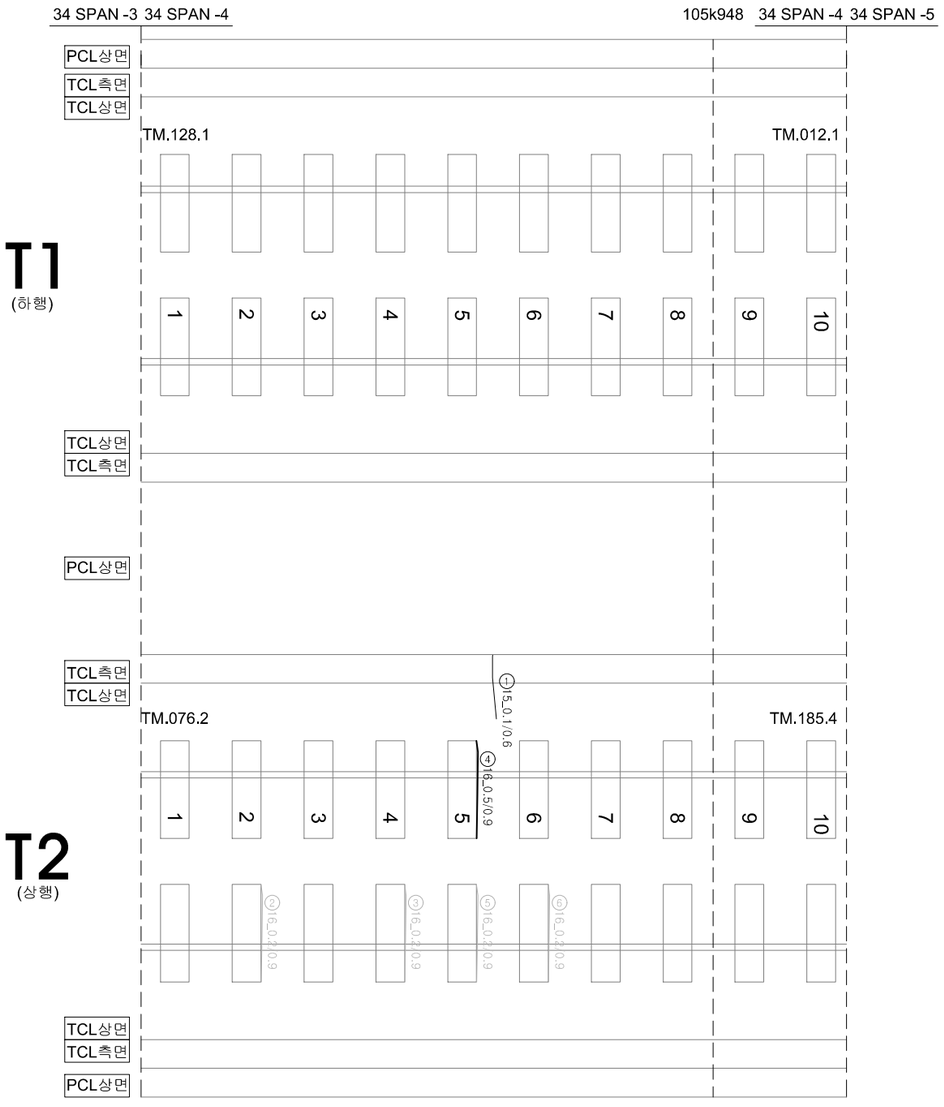
B36_호남고속선 두월고가_169(34 SPAN -4)

연번	손상	폭		연장		비고	연번	손상	폭		연장		비고
1	균열	0.1	㎜	0.6	m								
2	경계부 균열	0.2	㎜	0.9	m								
3	경계부 균열	0.2	㎜	0.9	m								
4	경계부 균열	0.5	㎜	0.9	m								
5	경계부 균열	0.2	㎜	0.9	m								
6	경계부 균열	0.2	㎜	0.9	m

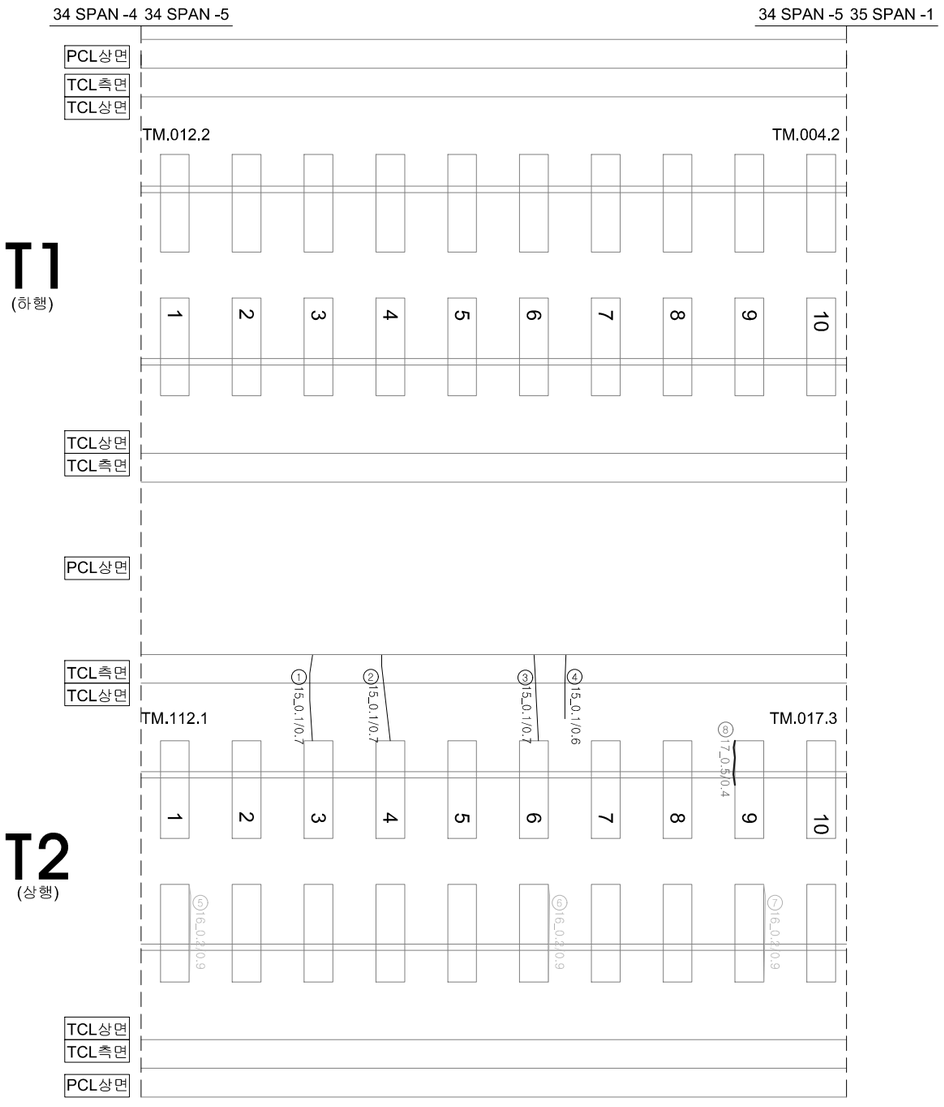
B36_호남고속선 두월고가_170(34 SPAN -5)

연번	손상	폭		연장		비고	연번	손상	폭		연장		비고
1	균열	0.1	㎜	0.7	m								
2	균열	0.1	㎜	0.7	m								
3	균열	0.1	㎜	0.7	m								
4	균열	0.1	㎜	0.6	m								
5	경계부 균열	0.2	㎜	0.9	m								
6	경계부 균열	0.2	㎜	0.9	m								
7	경계부 균열	0.2	㎜	0.9	m								
8	경계부 균열	0.5	㎜	0.4	m

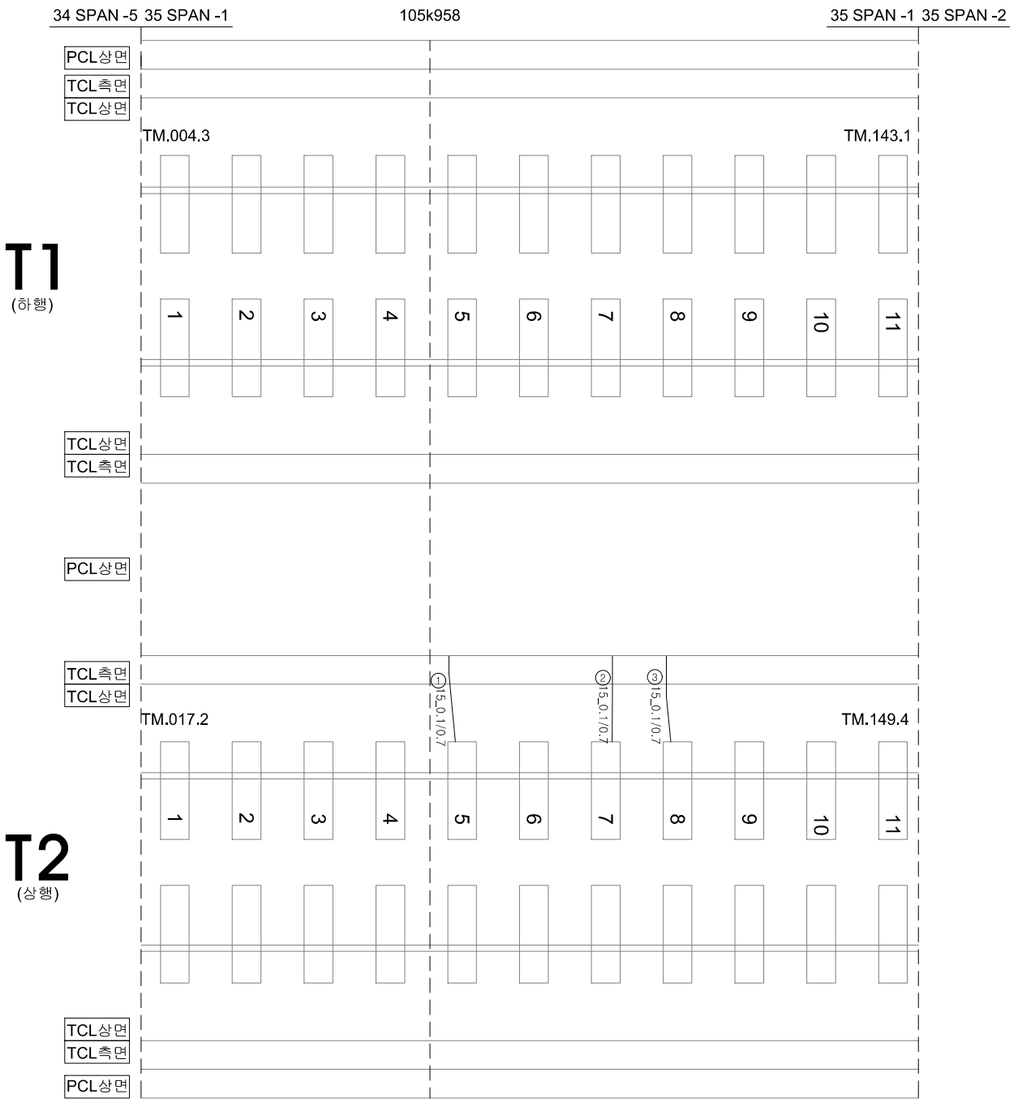
B36_호남고속선 두월고가_171(35 SPAN -1)

연번	손상	폭		연장		비고	연번	손상	폭		연장		비고
1	균열	0.1	㎜	0.7	m								
2	균열	0.1	㎜	0.7	m								
3	균열	0.1	㎜	0.7	m

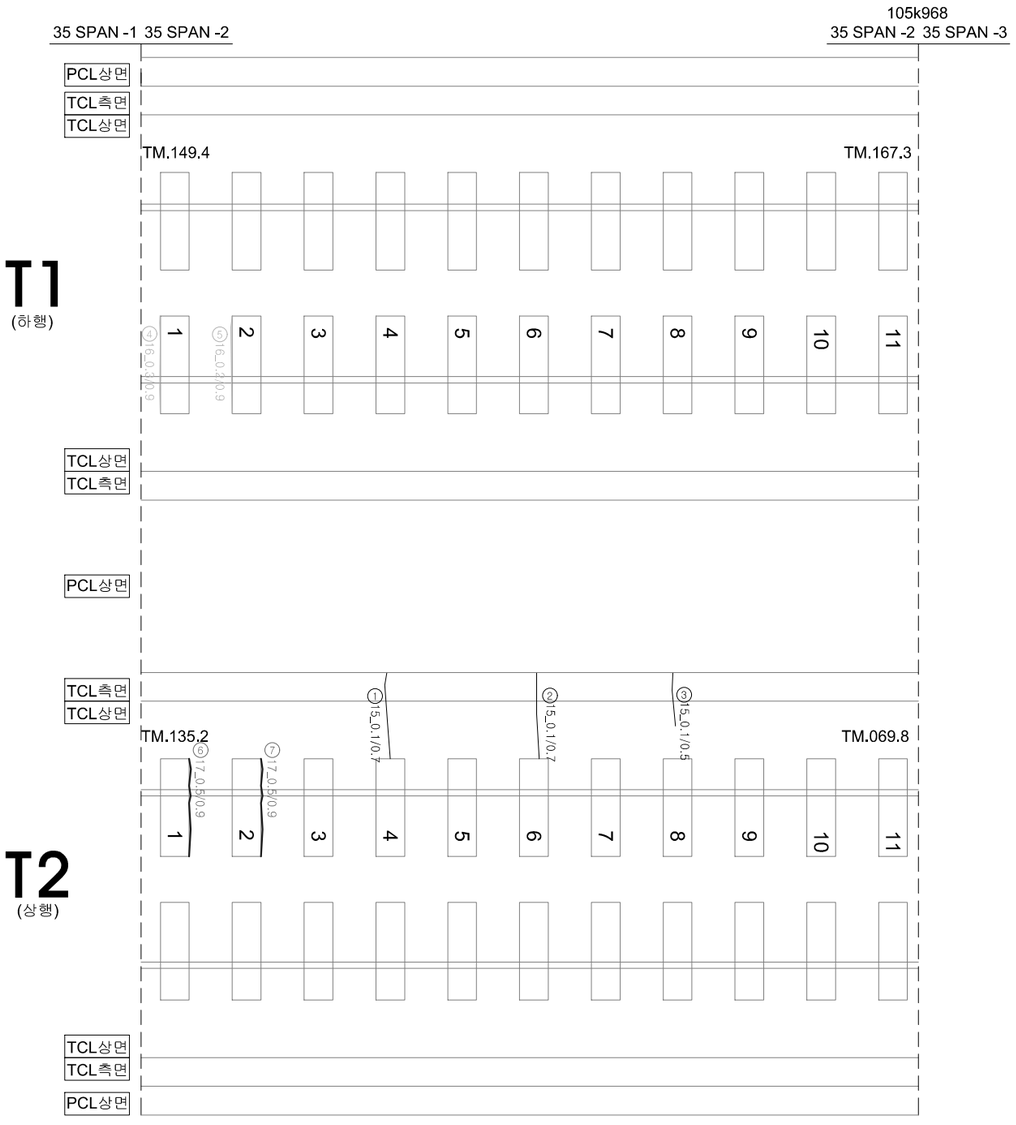
B36_호남고속선 두월고가_172(35 SPAN -2)

연번	손상	폭		연장		비고	연번	손상	폭		연장		비고
1	균열	0.1	㎜	0.7	m								
2	균열	0.1	㎜	0.7	m								
3	균열	0.1	㎜	0.5	m								
4	경계부 균열	0.3	㎜	0.9	m								
5	경계부 균열	0.2	㎜	0.9	m								
6	경계부 균열	0.5	㎜	0.9	m								
7	경계부 균열	0.5	㎜	0.9	m

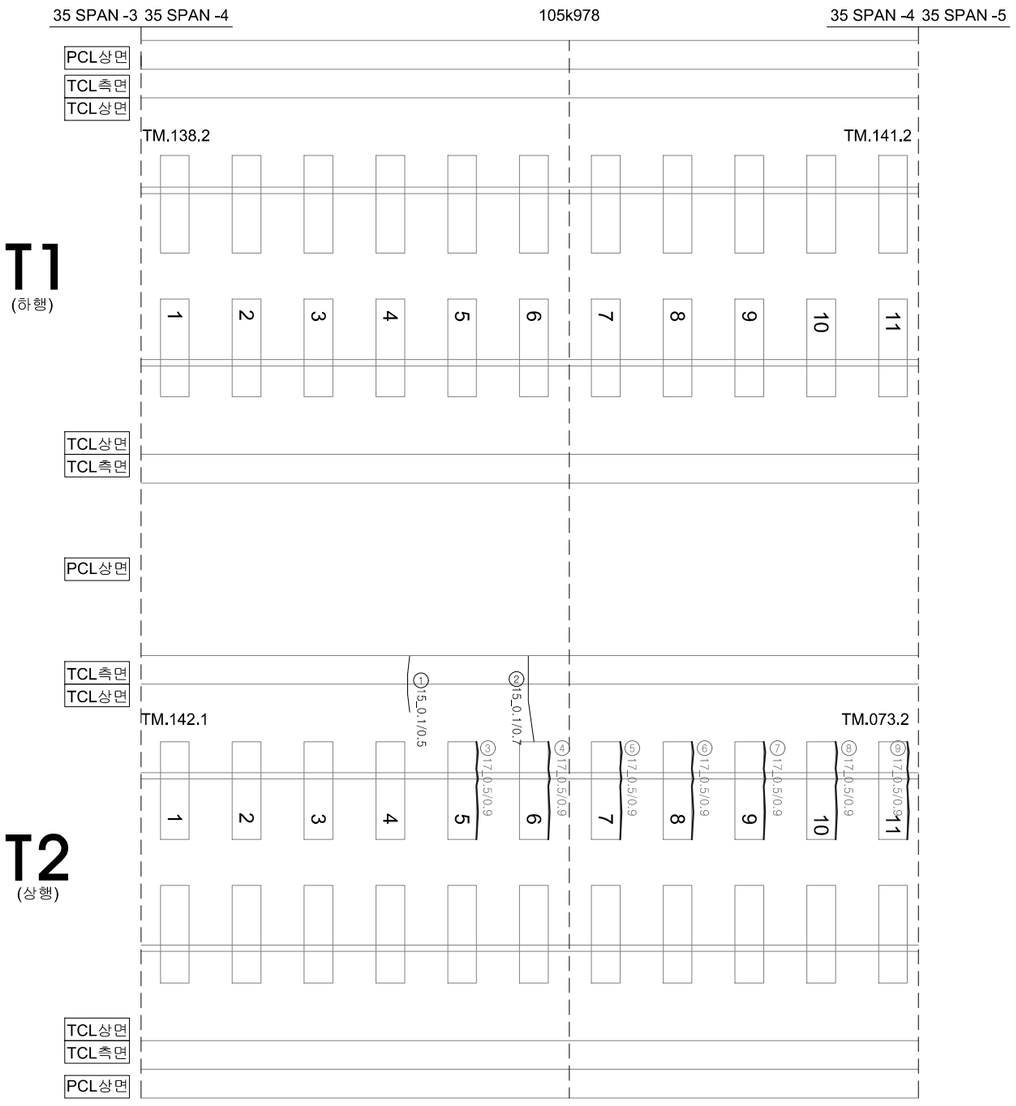
B36_호남고속선 두월고가_174(35 SPAN -4)

연번	손상	폭		연장		비고	연번	손상	폭		연장		비고
1	균열	0.1	㎜	0.5	m								
2	균열	0.1	㎜	0.7	m								
3	경계부 균열	0.5	㎜	0.9	m								
4	경계부 균열	0.5	㎜	0.9	m								
5	경계부 균열	0.5	㎜	0.9	m								
6	경계부 균열	0.5	㎜	0.9	m								
7	경계부 균열	0.5	㎜	0.9	m								
8	경계부 균열	0.5	㎜	0.9	m								
9	경계부 균열	0.5	㎜	0.9	m

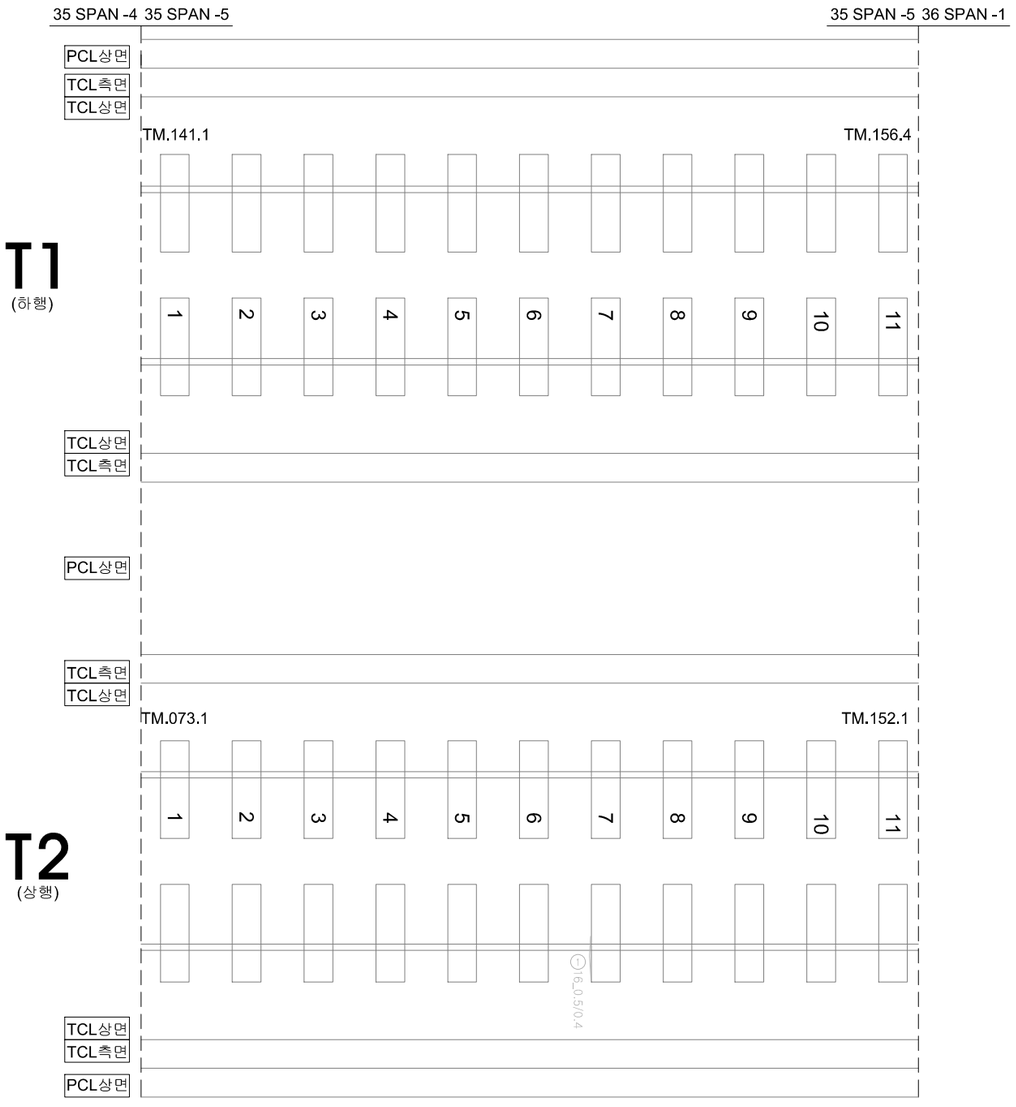
B36_호남고속선 두월고가_175(35 SPAN -5)

연번	손상	폭		연장		비고	연번	손상	폭		연장		비고
1	경계부 균열	0.5	㎜	0.4	m
