25. B42_월성교

점검 일자	2017. 07.12~2017. 10.25
평균 기온	17.9 ~ 30.5℃

호남고속선 월성교_1(0 SPAN -1)

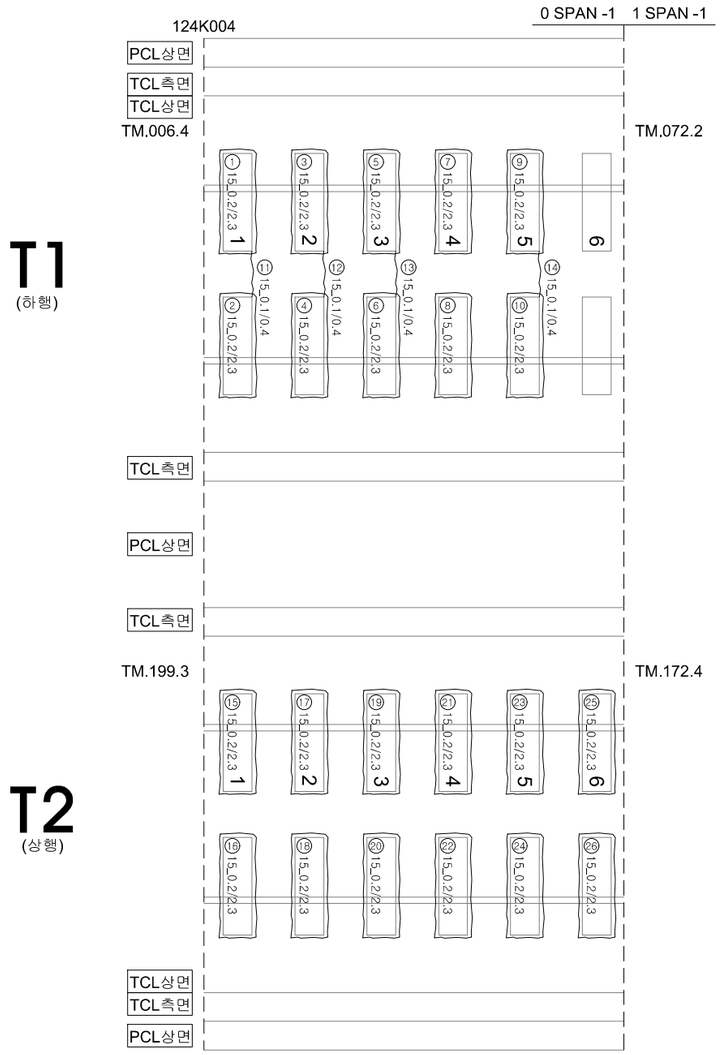
외관조사망도 번호
B42_호남고속선 월성교_1(0 SPAN -1)

연번	손상	폭		연장		비고	연번	손상	폭		연장		비고
1	경계부 균열	0.2	㎜	2.3	m								
2	경계부 균열	0.2	㎜	2.3	m								
3	경계부 균열	0.2	㎜	2.3	m								
4	경계부 균열	0.2	㎜	2.3	m								
5	경계부 균열	0.2	㎜	2.3	m								
6	경계부 균열	0.2	㎜	2.3	m								
7	경계부 균열	0.2	㎜	2.3	m								
8	경계부 균열	0.2	㎜	2.3	m								
9	경계부 균열	0.2	㎜	2.3	m								
10	경계부 균열	0.2	㎜	2.3	m								
11	균열	0.1	㎜	0.4	m								
12	균열	0.1	㎜	0.4	m								
13	균열	0.1	㎜	0.4	m								
14	균열	0.1	㎜	0.4	m								
15	경계부 균열	0.2	㎜	2.3	m								
16	경계부 균열	0.2	㎜	2.3	m								
17	경계부 균열	0.2	㎜	2.3	m								
18	경계부 균열	0.2	㎜	2.3	m								
19	경계부 균열	0.2	㎜	2.3	m								
20	경계부 균열	0.2	㎜	2.3	m								
21	경계부 균열	0.2	㎜	2.3	m								
22	경계부 균열	0.2	㎜	2.3	m								
23	경계부 균열	0.2	㎜	2.3	m								
24	경계부 균열	0.2	㎜	2.3	m								
25	경계부 균열	0.2	㎜	2.3	m								
26	경계부 균열	0.2	㎜	2.3	m

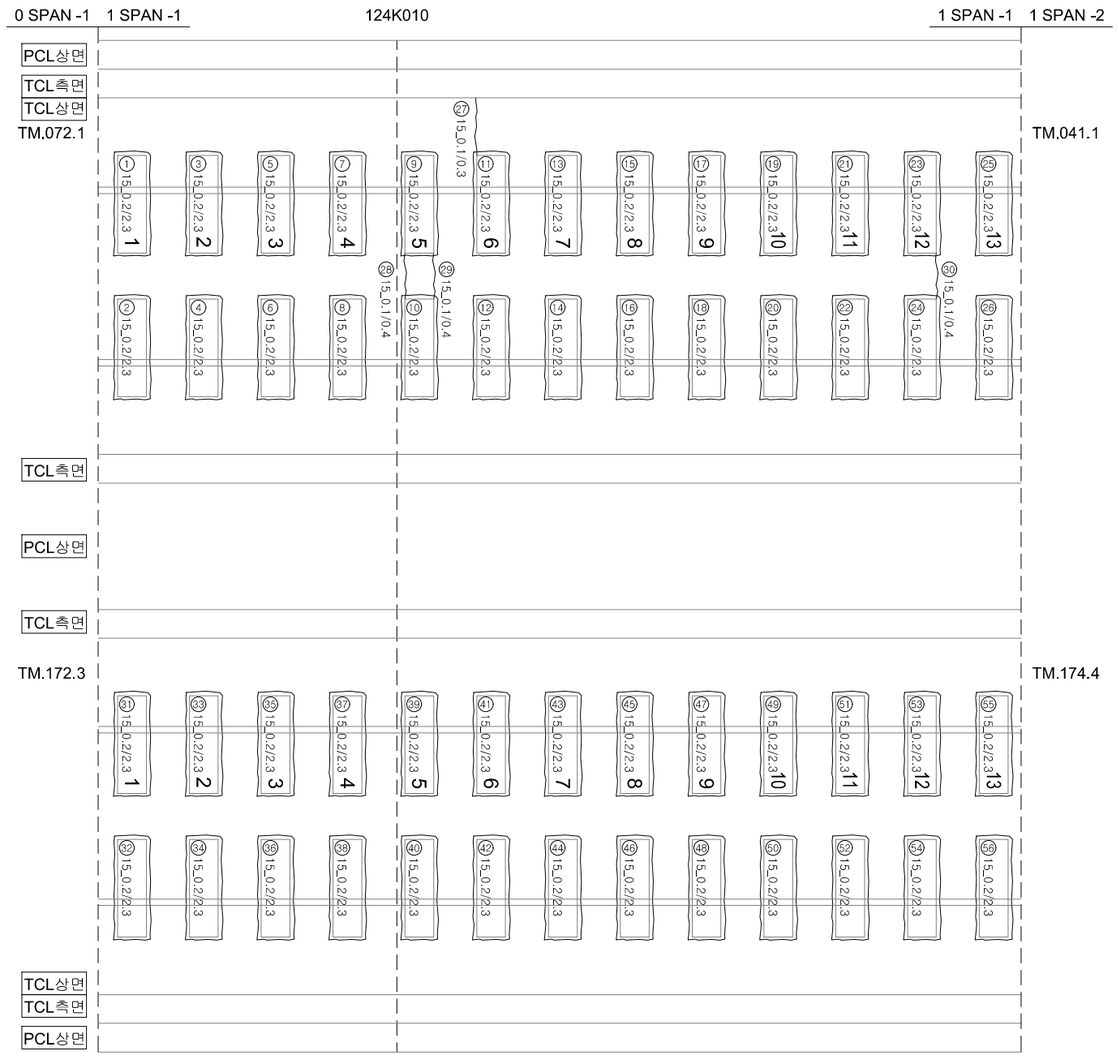
외관조사망도 번호
B42_호남고속선 월성교_2(1 SPAN -1)

연번	손상	폭		연장		비고	연번	손상	폭		연장		비고
1	경계부 균열	0.2	㎜	2.3	m		56	경계부 균열	0.2	㎜	2.3	m	
2	경계부 균열	0.2	㎜	2.3	m								
3	경계부 균열	0.2	㎜	2.3	m								
4	경계부 균열	0.2	㎜	2.3	m								
5	경계부 균열	0.2	㎜	2.3	m								
6	경계부 균열	0.2	㎜	2.3	m								
7	경계부 균열	0.2	㎜	2.3	m								
8	경계부 균열	0.2	㎜	2.3	m								
9	경계부 균열	0.2	㎜	2.3	m								
10	경계부 균열	0.2	㎜	2.3	m								
11	경계부 균열	0.2	㎜	2.3	m								
12	경계부 균열	0.2	㎜	2.3	m								
13	경계부 균열	0.2	㎜	2.3	m								
14	경계부 균열	0.2	㎜	2.3	m								
15	경계부 균열	0.2	㎜	2.3	m								
16	경계부 균열	0.2	㎜	2.3	m								
17	경계부 균열	0.2	㎜	2.3	m								
18	경계부 균열	0.2	㎜	2.3	m								
19	경계부 균열	0.2	㎜	2.3	m								
20	경계부 균열	0.2	㎜	2.3	m								
21	경계부 균열	0.2	㎜	2.3	m								
22	경계부 균열	0.2	㎜	2.3	m								
23	경계부 균열	0.2	㎜	2.3	m								
24	경계부 균열	0.2	㎜	2.3	m								
25	경계부 균열	0.2	㎜	2.3	m								
26	경계부 균열	0.2	㎜	2.3	m								
27	균열	0.1	㎜	0.3	m								
28	균열	0.1	㎜	0.4	m								
29	균열	0.1	㎜	0.4	m								
30	균열	0.1	㎜	0.4	m								
31	경계부 균열	0.2	㎜	2.3	m

32	경계부 균열	0.2	㎜	2.3	m								
33	경계부 균열	0.2	㎜	2.3	m								
34	경계부 균열	0.2	㎜	2.3	m								
35	경계부 균열	0.2	㎜	2.3	m								
36	경계부 균열	0.2	㎜	2.3	m								
37	경계부 균열	0.2	㎜	2.3	m								
38	경계부 균열	0.2	㎜	2.3	m								
39	경계부 균열	0.2	㎜	2.3	m								
40	경계부 균열	0.2	㎜	2.3	m								
41	경계부 균열	0.2	㎜	2.3	m								
42	경계부 균열	0.2	㎜	2.3	m								
43	경계부 균열	0.2	㎜	2.3	m								
44	경계부 균열	0.2	㎜	2.3	m								
45	경계부 균열	0.2	㎜	2.3	m								
46	경계부 균열	0.2	㎜	2.3	m								
47	경계부 균열	0.2	㎜	2.3	m								
48	경계부 균열	0.2	㎜	2.3	m								
49	경계부 균열	0.2	㎜	2.3	m								
50	경계부 균열	0.2	㎜	2.3	m								
51	경계부 균열	0.2	㎜	2.3	m								
52	경계부 균열	0.2	㎜	2.3	m								
53	경계부 균열	0.2	㎜	2.3	m								
54	경계부 균열	0.2	㎜	2.3	m								
55	경계부 균열	0.2	㎜	2.3	m

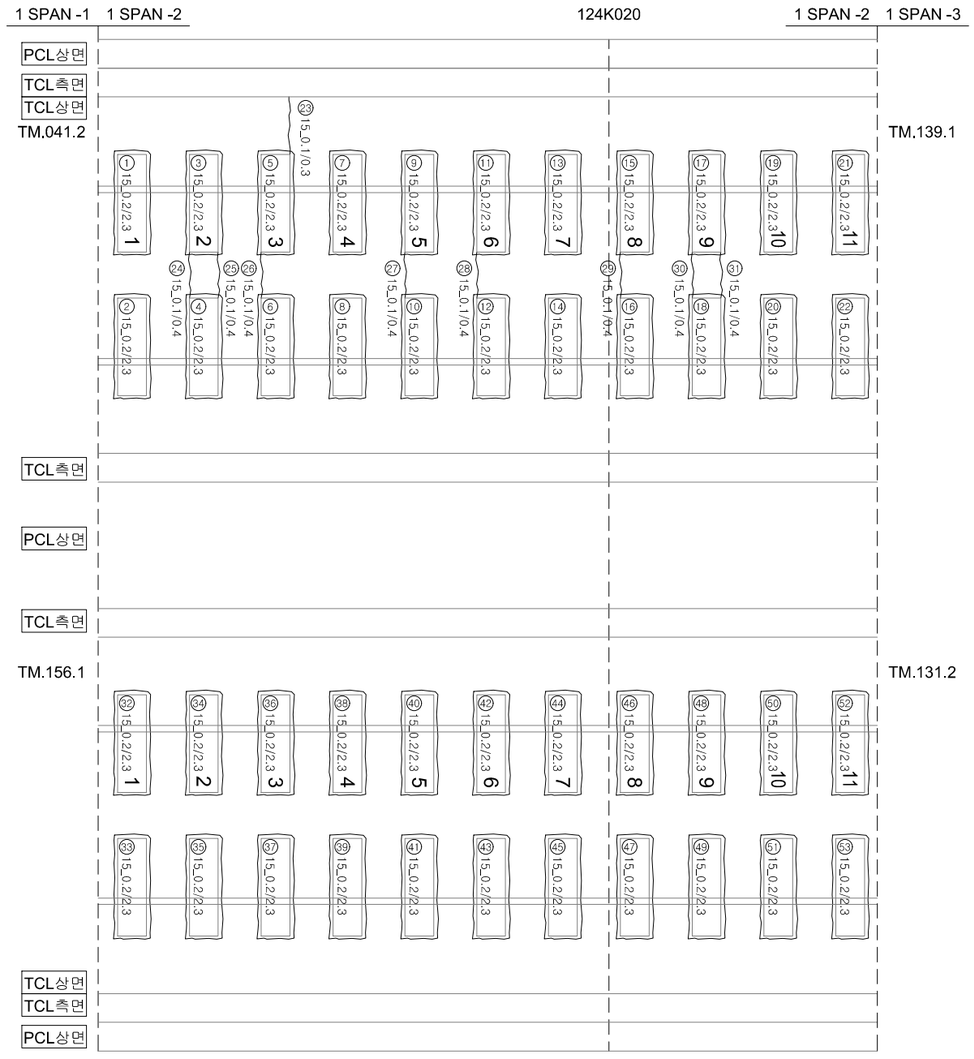
외관조사망도 번호
B42_호남고속선 월성교_3(1 SPAN -2)

연번	손상	폭		연장		비고	연번	손상	폭		연장		비고
1	경계부 균열	0.2	㎜	2.3	m								
2	경계부 균열	0.2	㎜	2.3	m								
3	경계부 균열	0.2	㎜	2.3	m								
4	경계부 균열	0.2	㎜	2.3	m								
5	경계부 균열	0.2	㎜	2.3	m								
6	경계부 균열	0.2	㎜	2.3	m								
7	경계부 균열	0.2	㎜	2.3	m								
8	경계부 균열	0.2	㎜	2.3	m								
9	경계부 균열	0.2	㎜	2.3	m								
10	경계부 균열	0.2	㎜	2.3	m								
11	경계부 균열	0.2	㎜	2.3	m								
12	경계부 균열	0.2	㎜	2.3	m								
13	경계부 균열	0.2	㎜	2.3	m								
14	경계부 균열	0.2	㎜	2.3	m								
15	경계부 균열	0.2	㎜	2.3	m								
16	경계부 균열	0.2	㎜	2.3	m								
17	경계부 균열	0.2	㎜	2.3	m								
18	경계부 균열	0.2	㎜	2.3	m								
19	경계부 균열	0.2	㎜	2.3	m								
20	경계부 균열	0.2	㎜	2.3	m								
21	경계부 균열	0.2	㎜	2.3	m								
22	경계부 균열	0.2	㎜	2.3	m								
23	균열	0.1	㎜	0.3	m								
24	균열	0.1	㎜	0.4	m								
25	균열	0.1	㎜	0.4	m								
26	균열	0.1	㎜	0.4	m								
27	균열	0.1	㎜	0.4	m								
28	균열	0.1	㎜	0.4	m								
29	균열	0.1	㎜	0.4	m								
30	균열	0.1	㎜	0.4	m								
31	균열	0.1	㎜	0.4	m								
32	경계부 균열	0.2	㎜	2.3	m

33	경계부 균열	0.2	㎜	2.3	m								
34	경계부 균열	0.2	㎜	2.3	m								
35	경계부 균열	0.2	㎜	2.3	m								
36	경계부 균열	0.2	㎜	2.3	m								
37	경계부 균열	0.2	㎜	2.3	m								
38	경계부 균열	0.2	㎜	2.3	m								
39	경계부 균열	0.2	㎜	2.3	m								
40	경계부 균열	0.2	㎜	2.3	m								
41	경계부 균열	0.2	㎜	2.3	m								
42	경계부 균열	0.2	㎜	2.3	m								
43	경계부 균열	0.2	㎜	2.3	m								
44	경계부 균열	0.2	㎜	2.3	m								
45	경계부 균열	0.2	㎜	2.3	m								
46	경계부 균열	0.2	㎜	2.3	m								
47	경계부 균열	0.2	㎜	2.3	m								
48	경계부 균열	0.2	㎜	2.3	m								
49	경계부 균열	0.2	㎜	2.3	m								
50	경계부 균열	0.2	㎜	2.3	m								
51	경계부 균열	0.2	㎜	2.3	m								
52	경계부 균열	0.2	㎜	2.3	m								
53	경계부 균열	0.2	㎜	2.3	m

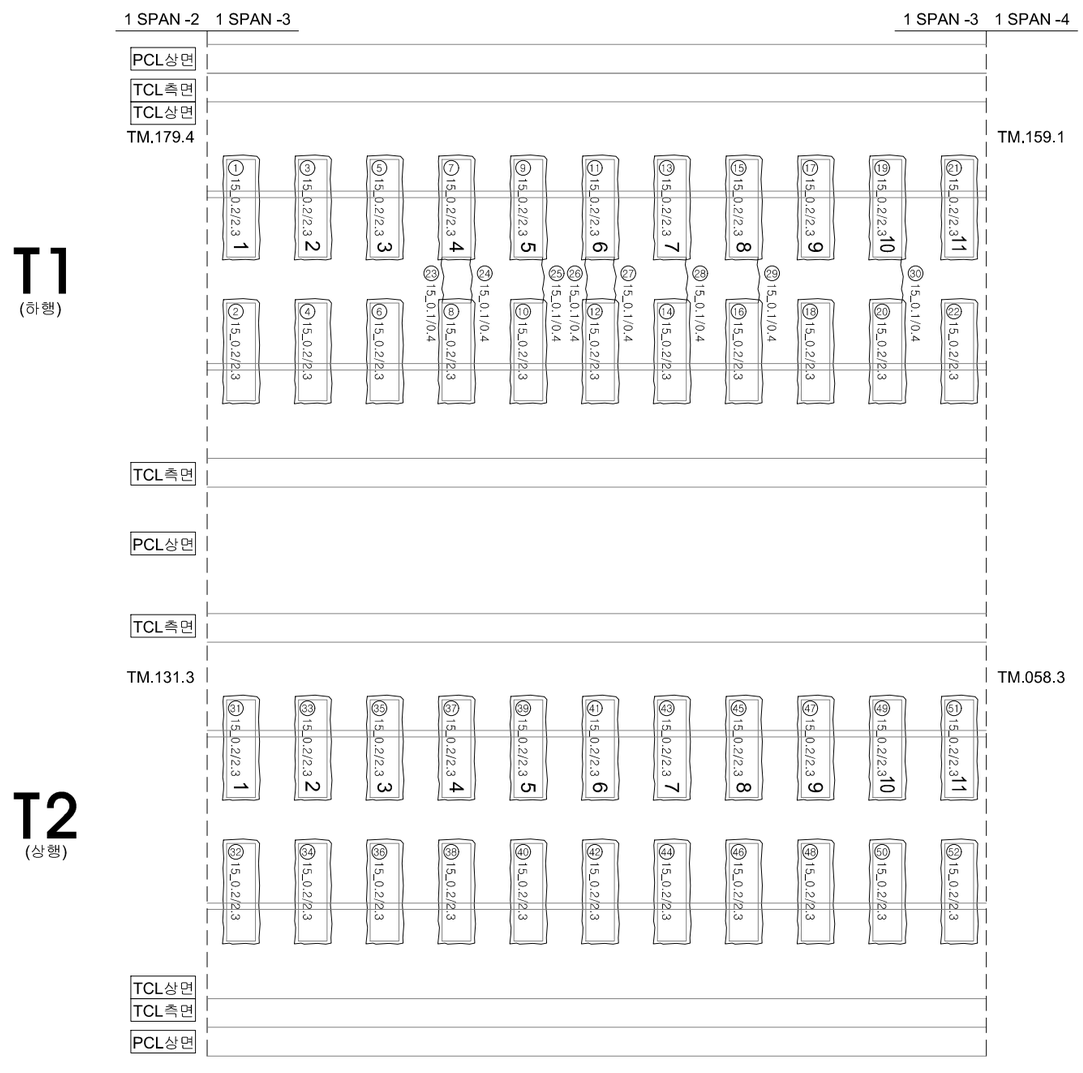
외관조사망도 번호
B42_호남고속선 월성교_4(1 SPAN -3)

연번	손상	폭		연장		비고	연번	손상	폭		연장		비고
1	경계부 균열	0.2	㎜	2.3	m								
2	경계부 균열	0.2	㎜	2.3	m								
3	경계부 균열	0.2	㎜	2.3	m								
4	경계부 균열	0.2	㎜	2.3	m								
5	경계부 균열	0.2	㎜	2.3	m								
6	경계부 균열	0.2	㎜	2.3	m								
7	경계부 균열	0.2	㎜	2.3	m								
8	경계부 균열	0.2	㎜	2.3	m								
9	경계부 균열	0.2	㎜	2.3	m								
10	경계부 균열	0.2	㎜	2.3	m								
11	경계부 균열	0.2	㎜	2.3	m								
12	경계부 균열	0.2	㎜	2.3	m								
13	경계부 균열	0.2	㎜	2.3	m								
14	경계부 균열	0.2	㎜	2.3	m								
15	경계부 균열	0.2	㎜	2.3	m								
16	경계부 균열	0.2	㎜	2.3	m								
17	경계부 균열	0.2	㎜	2.3	m								
18	경계부 균열	0.2	㎜	2.3	m								
19	경계부 균열	0.2	㎜	2.3	m								
20	경계부 균열	0.2	㎜	2.3	m								
21	경계부 균열	0.2	㎜	2.3	m								
22	경계부 균열	0.2	㎜	2.3	m								
23	균열	0.1	㎜	0.4	m								
24	균열	0.1	㎜	0.4	m								
25	균열	0.1	㎜	0.4	m								
26	균열	0.1	㎜	0.4	m								
27	균열	0.1	㎜	0.4	m								
28	균열	0.1	㎜	0.4	m								
29	균열	0.1	㎜	0.4	m								
30	균열	0.1	㎜	0.4	m								
31	경계부 균열	0.2	㎜	2.3	m								
32	경계부 균열	0.2	㎜	2.3	m

33	경계부 균열	0.2	㎜	2.3	m								
34	경계부 균열	0.2	㎜	2.3	m								
35	경계부 균열	0.2	㎜	2.3	m								
36	경계부 균열	0.2	㎜	2.3	m								
37	경계부 균열	0.2	㎜	2.3	m								
38	경계부 균열	0.2	㎜	2.3	m								
39	경계부 균열	0.2	㎜	2.3	m								
40	경계부 균열	0.2	㎜	2.3	m								
41	경계부 균열	0.2	㎜	2.3	m								
42	경계부 균열	0.2	㎜	2.3	m								
43	경계부 균열	0.2	㎜	2.3	m								
44	경계부 균열	0.2	㎜	2.3	m								
45	경계부 균열	0.2	㎜	2.3	m								
46	경계부 균열	0.2	㎜	2.3	m								
47	경계부 균열	0.2	㎜	2.3	m								
48	경계부 균열	0.2	㎜	2.3	m								
49	경계부 균열	0.2	㎜	2.3	m								
50	경계부 균열	0.2	㎜	2.3	m								
51	경계부 균열	0.2	㎜	2.3	m								
52	경계부 균열	0.2	㎜	2.3	m

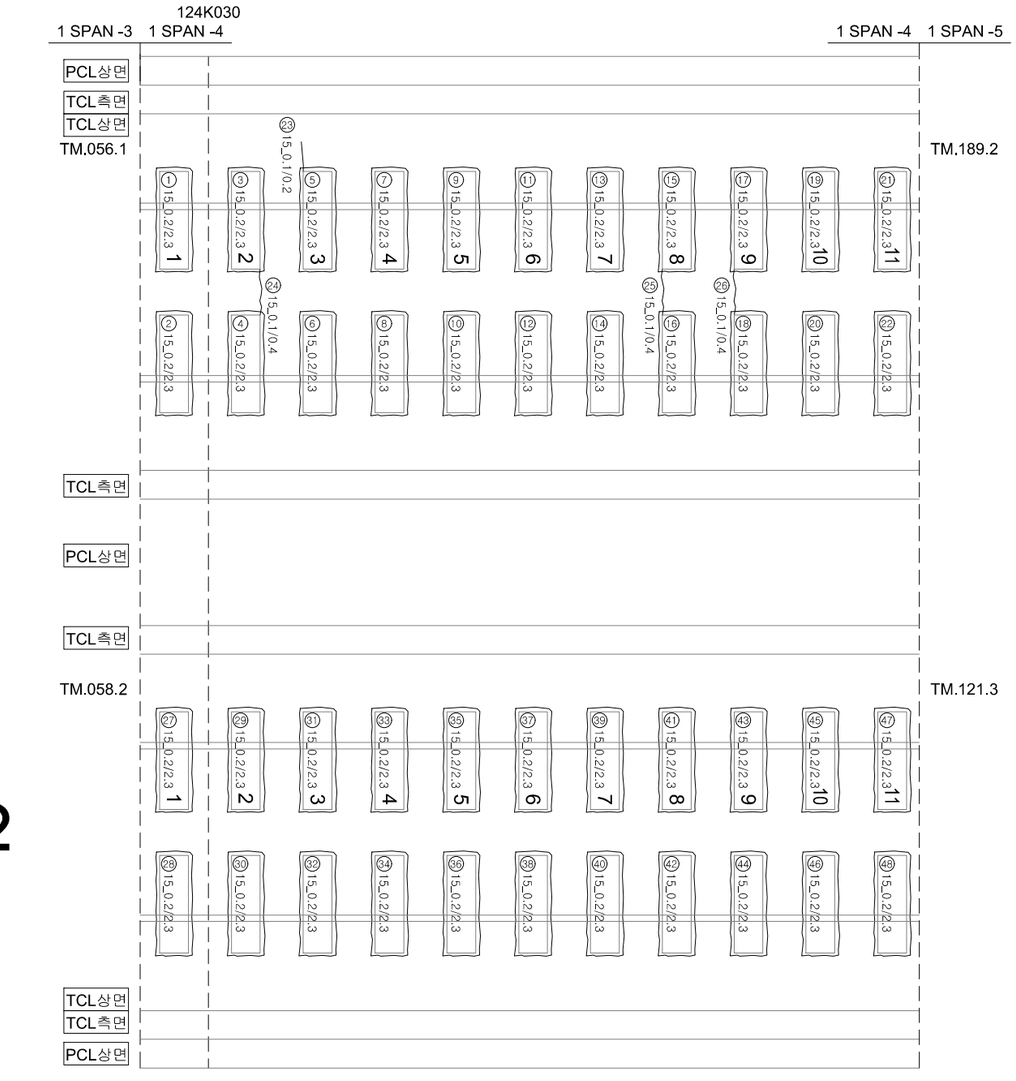
B42_호남고속선 월성교_5(1 SPAN -4)

연번	손상	폭		연장		비고	연번	손상	폭		연장		비고
1	경계부 균열	0.2	㎜	2.3	m								
2	경계부 균열	0.2	㎜	2.3	m								
3	경계부 균열	0.2	㎜	2.3	m								
4	경계부 균열	0.2	㎜	2.3	m								
5	경계부 균열	0.2	㎜	2.3	m								
6	경계부 균열	0.2	㎜	2.3	m								
7	경계부 균열	0.2	㎜	2.3	m								
8	경계부 균열	0.2	㎜	2.3	m								
9	경계부 균열	0.2	㎜	2.3	m								
10	경계부 균열	0.2	㎜	2.3	m								
11	경계부 균열	0.2	㎜	2.3	m								
12	경계부 균열	0.2	㎜	2.3	m								
13	경계부 균열	0.2	㎜	2.3	m								
14	경계부 균열	0.2	㎜	2.3	m								
15	경계부 균열	0.2	㎜	2.3	m								
16	경계부 균열	0.2	㎜	2.3	m								
17	경계부 균열	0.2	㎜	2.3	m								
18	경계부 균열	0.2	㎜	2.3	m								
19	경계부 균열	0.2	㎜	2.3	m								
20	경계부 균열	0.2	㎜	2.3	m								
21	경계부 균열	0.2	㎜	2.3	m								
22	경계부 균열	0.2	㎜	2.3	m								
23	균열	0.1	㎜	0.2	m								
24	균열	0.1	㎜	0.4	m								
25	균열	0.1	㎜	0.4	m								
26	균열	0.1	㎜	0.4	m								
27	경계부 균열	0.2	㎜	2.3	m								
28	경계부 균열	0.2	㎜	2.3	m								
29	경계부 균열	0.2	㎜	2.3	m								
30	경계부 균열	0.2	㎜	2.3	m								
31	경계부 균열	0.2	㎜	2.3	m

32	경계부 균열	0.2	㎜	2.3	m								
33	경계부 균열	0.2	㎜	2.3	m								
34	경계부 균열	0.2	㎜	2.3	m								
35	경계부 균열	0.2	㎜	2.3	m								
36	경계부 균열	0.2	㎜	2.3	m								
37	경계부 균열	0.2	㎜	2.3	m								
38	경계부 균열	0.2	㎜	2.3	m								
39	경계부 균열	0.2	㎜	2.3	m								
40	경계부 균열	0.2	㎜	2.3	m								
41	경계부 균열	0.2	㎜	2.3	m								
42	경계부 균열	0.2	㎜	2.3	m								
43	경계부 균열	0.2	㎜	2.3	m								
44	경계부 균열	0.2	㎜	2.3	m								
45	경계부 균열	0.2	㎜	2.3	m								
46	경계부 균열	0.2	㎜	2.3	m								
47	경계부 균열	0.2	㎜	2.3	m								
48	경계부 균열	0.2	㎜	2.3	m

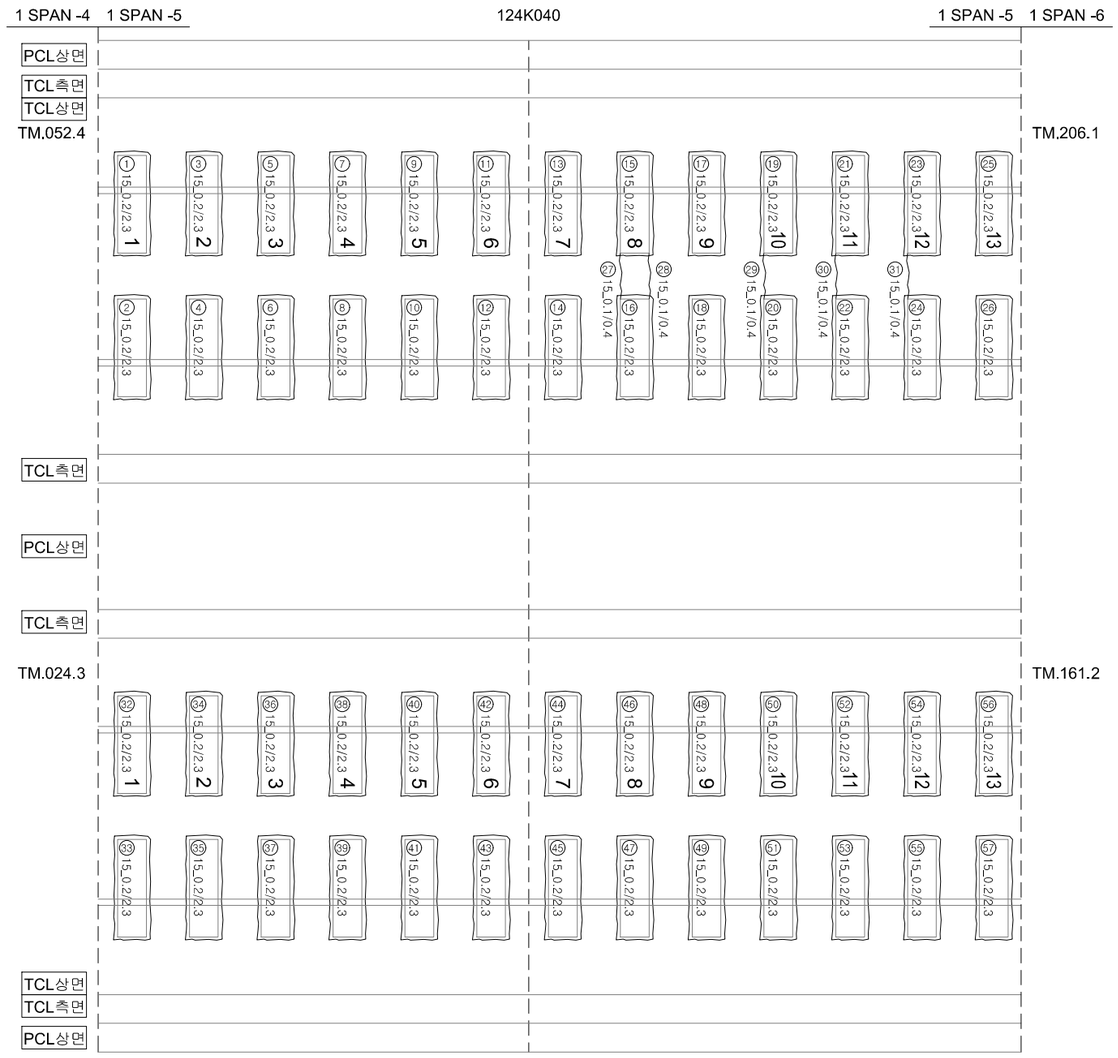
외관조사망도 번호
B42_호남고속선 월성교_6(1 SPAN -5)

연번	손상	폭		연장		비고	연번	손상	폭		연장		비고
1	경계부 균열	0.2	㎜	2.3	m		56	경계부 균열	0.2	㎜	2.3	m	
2	경계부 균열	0.2	㎜	2.3	m		57	경계부 균열	0.2	㎜	2.3	m	
3	경계부 균열	0.2	㎜	2.3	m								
4	경계부 균열	0.2	㎜	2.3	m								
5	경계부 균열	0.2	㎜	2.3	m								
6	경계부 균열	0.2	㎜	2.3	m								
7	경계부 균열	0.2	㎜	2.3	m								
8	경계부 균열	0.2	㎜	2.3	m								
9	경계부 균열	0.2	㎜	2.3	m								
10	경계부 균열	0.2	㎜	2.3	m								
11	경계부 균열	0.2	㎜	2.3	m								
12	경계부 균열	0.2	㎜	2.3	m								
13	경계부 균열	0.2	㎜	2.3	m								
14	경계부 균열	0.2	㎜	2.3	m								
15	경계부 균열	0.2	㎜	2.3	m								
16	경계부 균열	0.2	㎜	2.3	m								
17	경계부 균열	0.2	㎜	2.3	m								
18	경계부 균열	0.2	㎜	2.3	m								
19	경계부 균열	0.2	㎜	2.3	m								
20	경계부 균열	0.2	㎜	2.3	m								
21	경계부 균열	0.2	㎜	2.3	m								
22	경계부 균열	0.2	㎜	2.3	m								
23	경계부 균열	0.2	㎜	2.3	m								
24	경계부 균열	0.2	㎜	2.3	m								
25	경계부 균열	0.2	㎜	2.3	m								
26	경계부 균열	0.2	㎜	2.3	m								
27	균열	0.1	㎜	0.4	m								
28	균열	0.1	㎜	0.4	m								
29	균열	0.1	㎜	0.4	m								
30	균열	0.1	㎜	0.4	m

31	균열	0.1	㎜	0.4	m								
32	경계부 균열	0.2	㎜	2.3	m								
33	경계부 균열	0.2	㎜	2.3	m								
34	경계부 균열	0.2	㎜	2.3	m								
35	경계부 균열	0.2	㎜	2.3	m								
36	경계부 균열	0.2	㎜	2.3	m								
37	경계부 균열	0.2	㎜	2.3	m								
38	경계부 균열	0.2	㎜	2.3	m								
39	경계부 균열	0.2	㎜	2.3	m								
40	경계부 균열	0.2	㎜	2.3	m								
41	경계부 균열	0.2	㎜	2.3	m								
42	경계부 균열	0.2	㎜	2.3	m								
43	경계부 균열	0.2	㎜	2.3	m								
44	경계부 균열	0.2	㎜	2.3	m								
45	경계부 균열	0.2	㎜	2.3	m								
46	경계부 균열	0.2	㎜	2.3	m								
47	경계부 균열	0.2	㎜	2.3	m								
48	경계부 균열	0.2	㎜	2.3	m								
49	경계부 균열	0.2	㎜	2.3	m								
50	경계부 균열	0.2	㎜	2.3	m								
51	경계부 균열	0.2	㎜	2.3	m								
52	경계부 균열	0.2	㎜	2.3	m								
53	경계부 균열	0.2	㎜	2.3	m								
54	경계부 균열	0.2	㎜	2.3	m								
55	경계부 균열	0.2	㎜	2.3	m

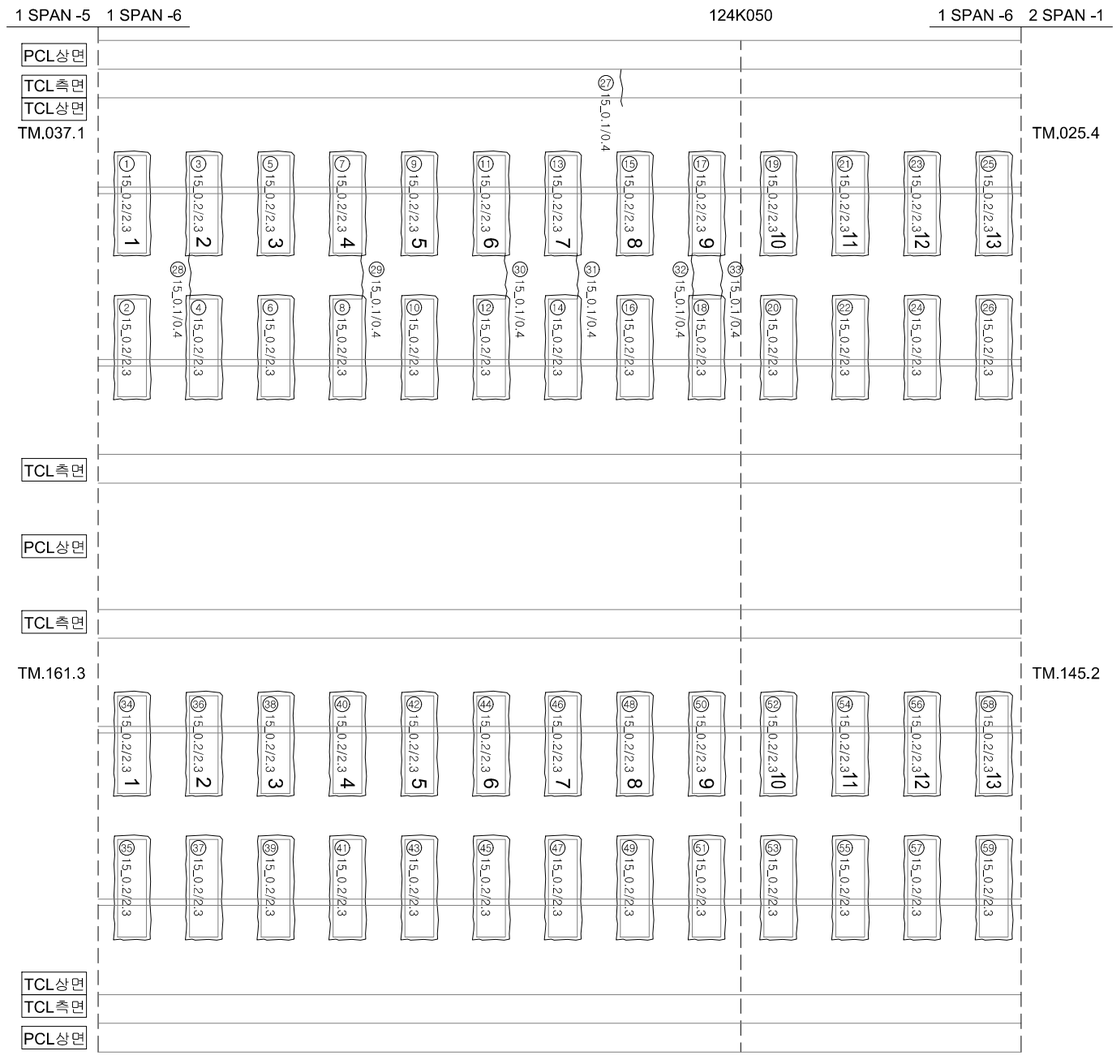
B42_호남고속선 월성교_7(1 SPAN -6)

연번	손상	폭		연장		비고	연번	손상	폭		연장		비고
1	경계부 균열	0.2	㎜	2.3	m		56	경계부 균열	0.2	㎜	2.3	m	
2	경계부 균열	0.2	㎜	2.3	m		57	경계부 균열	0.2	㎜	2.3	m	
3	경계부 균열	0.2	㎜	2.3	m		58	경계부 균열	0.2	㎜	2.3	m	
4	경계부 균열	0.2	㎜	2.3	m		59	경계부 균열	0.2	㎜	2.3	m	
5	경계부 균열	0.2	㎜	2.3	m								
6	경계부 균열	0.2	㎜	2.3	m								
7	경계부 균열	0.2	㎜	2.3	m								
8	경계부 균열	0.2	㎜	2.3	m								
9	경계부 균열	0.2	㎜	2.3	m								
10	경계부 균열	0.2	㎜	2.3	m								
11	경계부 균열	0.2	㎜	2.3	m								
12	경계부 균열	0.2	㎜	2.3	m								
13	경계부 균열	0.2	㎜	2.3	m								
14	경계부 균열	0.2	㎜	2.3	m								
15	경계부 균열	0.2	㎜	2.3	m								
16	경계부 균열	0.2	㎜	2.3	m								
17	경계부 균열	0.2	㎜	2.3	m								
18	경계부 균열	0.2	㎜	2.3	m								
19	경계부 균열	0.2	㎜	2.3	m								
20	경계부 균열	0.2	㎜	2.3	m								
21	경계부 균열	0.2	㎜	2.3	m								
22	경계부 균열	0.2	㎜	2.3	m								
23	경계부 균열	0.2	㎜	2.3	m								
24	경계부 균열	0.2	㎜	2.3	m								
25	경계부 균열	0.2	㎜	2.3	m								
26	경계부 균열	0.2	㎜	2.3	m								
27	균열	0.1	㎜	0.4	m								
28	균열	0.1	㎜	0.4	m								
29	균열	0.1	㎜	0.4	m

30	균열	0.1	㎜	0.4	m								
31	균열	0.1	㎜	0.4	m								
32	균열	0.1	㎜	0.4	m								
33	균열	0.1	㎜	0.4	m								
34	경계부 균열	0.2	㎜	2.3	m								
35	경계부 균열	0.2	㎜	2.3	m								
36	경계부 균열	0.2	㎜	2.3	m								
37	경계부 균열	0.2	㎜	2.3	m								
38	경계부 균열	0.2	㎜	2.3	m								
39	경계부 균열	0.2	㎜	2.3	m								
40	경계부 균열	0.2	㎜	2.3	m								
41	경계부 균열	0.2	㎜	2.3	m								
42	경계부 균열	0.2	㎜	2.3	m								
43	경계부 균열	0.2	㎜	2.3	m								
44	경계부 균열	0.2	㎜	2.3	m								
45	경계부 균열	0.2	㎜	2.3	m								
46	경계부 균열	0.2	㎜	2.3	m								
47	경계부 균열	0.2	㎜	2.3	m								
48	경계부 균열	0.2	㎜	2.3	m								
49	경계부 균열	0.2	㎜	2.3	m								
50	경계부 균열	0.2	㎜	2.3	m								
51	경계부 균열	0.2	㎜	2.3	m								
52	경계부 균열	0.2	㎜	2.3	m								
53	경계부 균열	0.2	㎜	2.3	m								
54	경계부 균열	0.2	㎜	2.3	m								
55	경계부 균열	0.2	㎜	2.3	m

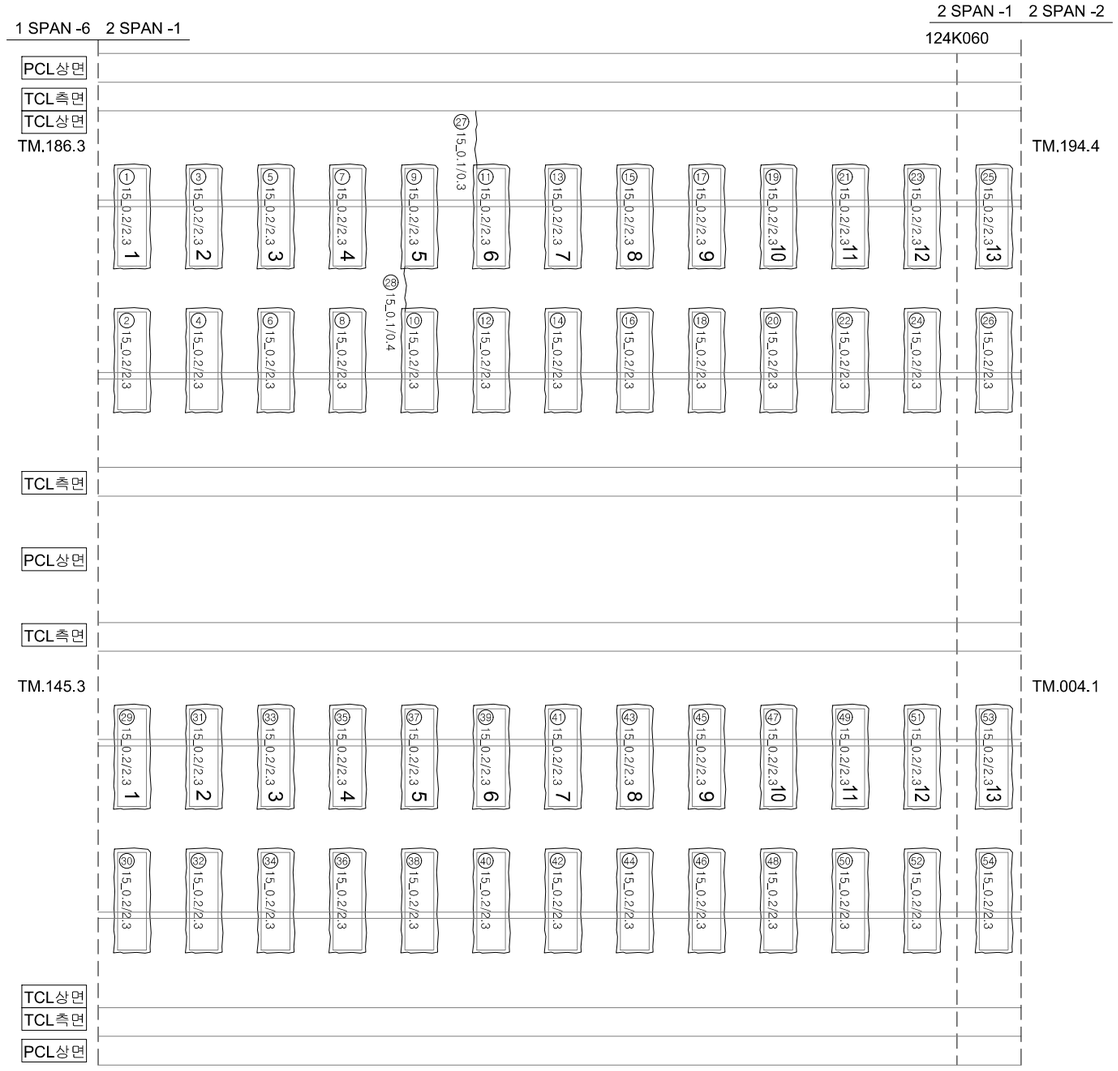
외관조사망도 번호
B42_호남고속선 월성교_8(2 SPAN -1)

연번	손상	폭		연장		비고	연번	손상	폭		연장		비고
1	경계부 균열	0.2	㎜	2.3	m								
2	경계부 균열	0.2	㎜	2.3	m								
3	경계부 균열	0.2	㎜	2.3	m								
4	경계부 균열	0.2	㎜	2.3	m								
5	경계부 균열	0.2	㎜	2.3	m								
6	경계부 균열	0.2	㎜	2.3	m								
7	경계부 균열	0.2	㎜	2.3	m								
8	경계부 균열	0.2	㎜	2.3	m								
9	경계부 균열	0.2	㎜	2.3	m								
10	경계부 균열	0.2	㎜	2.3	m								
11	경계부 균열	0.2	㎜	2.3	m								
12	경계부 균열	0.2	㎜	2.3	m								
13	경계부 균열	0.2	㎜	2.3	m								
14	경계부 균열	0.2	㎜	2.3	m								
15	경계부 균열	0.2	㎜	2.3	m								
16	경계부 균열	0.2	㎜	2.3	m								
17	경계부 균열	0.2	㎜	2.3	m								
18	경계부 균열	0.2	㎜	2.3	m								
19	경계부 균열	0.2	㎜	2.3	m								
20	경계부 균열	0.2	㎜	2.3	m								
21	경계부 균열	0.2	㎜	2.3	m								
22	경계부 균열	0.2	㎜	2.3	m								
23	경계부 균열	0.2	㎜	2.3	m								
24	경계부 균열	0.2	㎜	2.3	m								
25	경계부 균열	0.2	㎜	2.3	m								
26	경계부 균열	0.2	㎜	2.3	m								
27	균열	0.1	㎜	0.3	m								
28	균열	0.1	㎜	0.4	m								
29	경계부 균열	0.2	㎜	2.3	m								
30	경계부 균열	0.2	㎜	2.3	m								
31	경계부 균열	0.2	㎜	2.3	m

32	경계부 균열	0.2	㎜	2.3	m								
33	경계부 균열	0.2	㎜	2.3	m								
34	경계부 균열	0.2	㎜	2.3	m								
35	경계부 균열	0.2	㎜	2.3	m								
36	경계부 균열	0.2	㎜	2.3	m								
37	경계부 균열	0.2	㎜	2.3	m								
38	경계부 균열	0.2	㎜	2.3	m								
39	경계부 균열	0.2	㎜	2.3	m								
40	경계부 균열	0.2	㎜	2.3	m								
41	경계부 균열	0.2	㎜	2.3	m								
42	경계부 균열	0.2	㎜	2.3	m								
43	경계부 균열	0.2	㎜	2.3	m								
44	경계부 균열	0.2	㎜	2.3	m								
45	경계부 균열	0.2	㎜	2.3	m								
46	경계부 균열	0.2	㎜	2.3	m								
47	경계부 균열	0.2	㎜	2.3	m								
48	경계부 균열	0.2	㎜	2.3	m								
49	경계부 균열	0.2	㎜	2.3	m								
50	경계부 균열	0.2	㎜	2.3	m								
51	경계부 균열	0.2	㎜	2.3	m								
52	경계부 균열	0.2	㎜	2.3	m								
53	경계부 균열	0.2	㎜	2.3	m								
54	경계부 균열	0.2	㎜	2.3	m

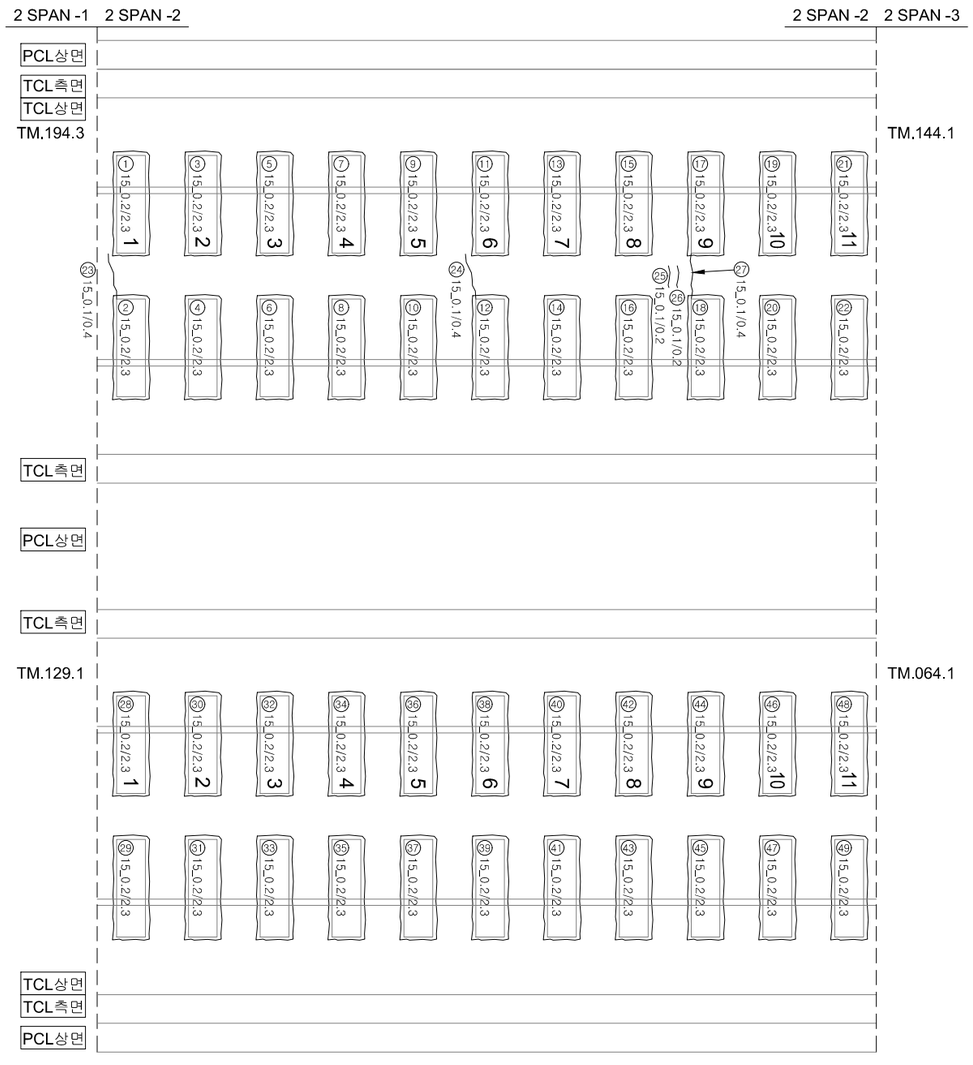
외관조사망도 번호
B42_호남고속선 월성교_9(2 SPAN -2)

연번	손상	폭		연장		비고	연번	손상	폭		연장		비고
1	경계부 균열	0.2	㎜	2.3	m								
2	경계부 균열	0.2	㎜	2.3	m								
3	경계부 균열	0.2	㎜	2.3	m								
4	경계부 균열	0.2	㎜	2.3	m								
5	경계부 균열	0.2	㎜	2.3	m								
6	경계부 균열	0.2	㎜	2.3	m								
7	경계부 균열	0.2	㎜	2.3	m								
8	경계부 균열	0.2	㎜	2.3	m								
9	경계부 균열	0.2	㎜	2.3	m								
10	경계부 균열	0.2	㎜	2.3	m								
11	경계부 균열	0.2	㎜	2.3	m								
12	경계부 균열	0.2	㎜	2.3	m								
13	경계부 균열	0.2	㎜	2.3	m								
14	경계부 균열	0.2	㎜	2.3	m								
15	경계부 균열	0.2	㎜	2.3	m								
16	경계부 균열	0.2	㎜	2.3	m								
17	경계부 균열	0.2	㎜	2.3	m								
18	경계부 균열	0.2	㎜	2.3	m								
19	경계부 균열	0.2	㎜	2.3	m								
20	경계부 균열	0.2	㎜	2.3	m								
21	경계부 균열	0.2	㎜	2.3	m								
22	경계부 균열	0.2	㎜	2.3	m								
23	균열	0.1	㎜	0.4	m								
24	균열	0.1	㎜	0.4	m								
25	균열	0.1	㎜	0.2	m								
26	균열	0.1	㎜	0.2	m								
27	균열	0.1	㎜	0.4	m								
28	경계부 균열	0.2	㎜	2.3	m								
29	경계부 균열	0.2	㎜	2.3	m								
30	경계부 균열	0.2	㎜	2.3	m								
31	경계부 균열	0.2	㎜	2.3	m

32	경계부 균열	0.2	㎜	2.3	m								
33	경계부 균열	0.2	㎜	2.3	m								
34	경계부 균열	0.2	㎜	2.3	m								
35	경계부 균열	0.2	㎜	2.3	m								
36	경계부 균열	0.2	㎜	2.3	m								
37	경계부 균열	0.2	㎜	2.3	m								
38	경계부 균열	0.2	㎜	2.3	m								
39	경계부 균열	0.2	㎜	2.3	m								
40	경계부 균열	0.2	㎜	2.3	m								
41	경계부 균열	0.2	㎜	2.3	m								
42	경계부 균열	0.2	㎜	2.3	m								
43	경계부 균열	0.2	㎜	2.3	m								
44	경계부 균열	0.2	㎜	2.3	m								
45	경계부 균열	0.2	㎜	2.3	m								
46	경계부 균열	0.2	㎜	2.3	m								
47	경계부 균열	0.2	㎜	2.3	m								
48	경계부 균열	0.2	㎜	2.3	m								
49	경계부 균열	0.2	㎜	2.3	m

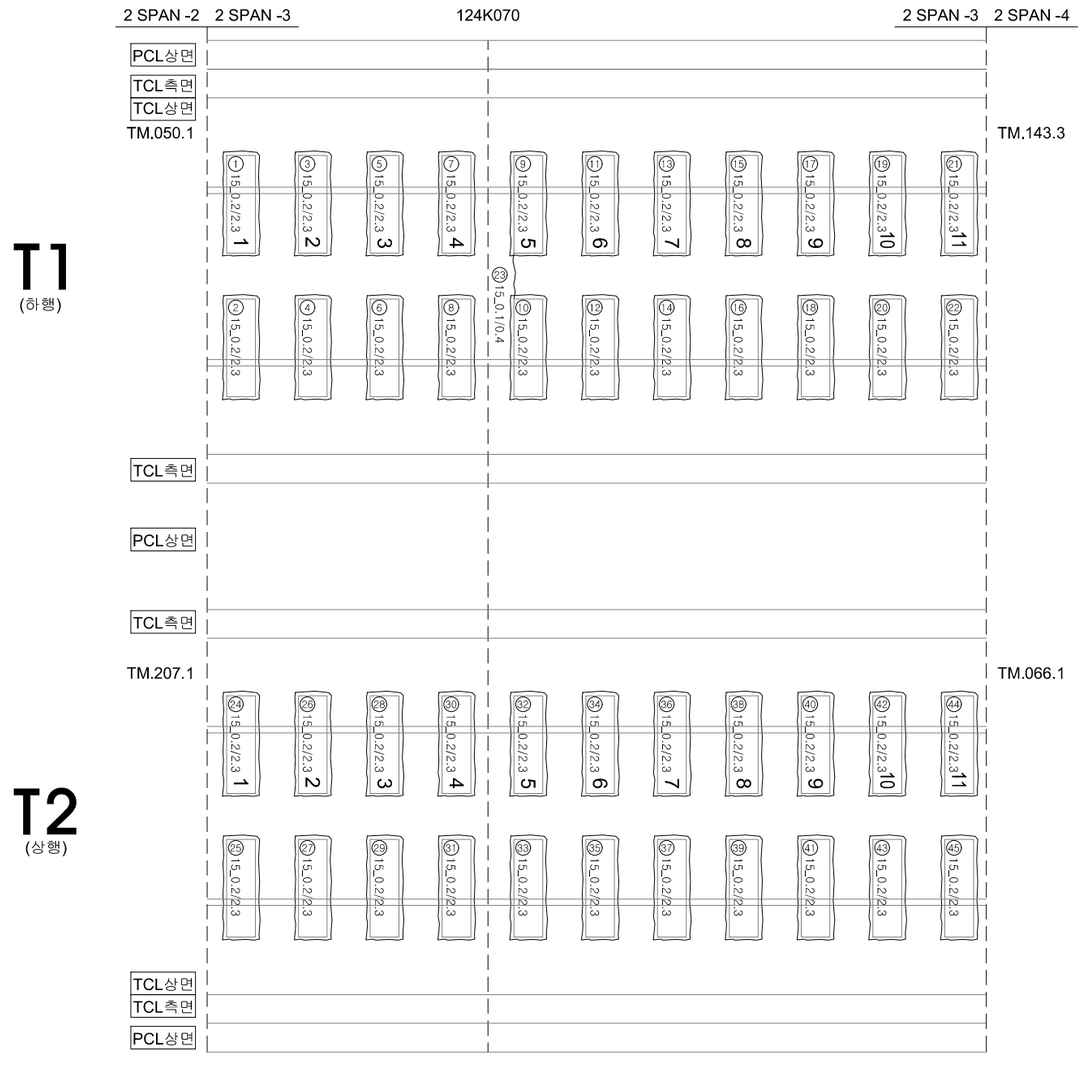
외관조사망도 번호
B42_호남고속선 월성교_10(2 SPAN -3)

연번	손상	폭		연장		비고	연번	손상	폭		연장		비고
1	경계부 균열	0.2	㎜	2.3	m								
2	경계부 균열	0.2	㎜	2.3	m								
3	경계부 균열	0.2	㎜	2.3	m								
4	경계부 균열	0.2	㎜	2.3	m								
5	경계부 균열	0.2	㎜	2.3	m								
6	경계부 균열	0.2	㎜	2.3	m								
7	경계부 균열	0.2	㎜	2.3	m								
8	경계부 균열	0.2	㎜	2.3	m								
9	경계부 균열	0.2	㎜	2.3	m								
10	경계부 균열	0.2	㎜	2.3	m								
11	경계부 균열	0.2	㎜	2.3	m								
12	경계부 균열	0.2	㎜	2.3	m								
13	경계부 균열	0.2	㎜	2.3	m								
14	경계부 균열	0.2	㎜	2.3	m								
15	경계부 균열	0.2	㎜	2.3	m								
16	경계부 균열	0.2	㎜	2.3	m								
17	경계부 균열	0.2	㎜	2.3	m								
18	경계부 균열	0.2	㎜	2.3	m								
19	경계부 균열	0.2	㎜	2.3	m								
20	경계부 균열	0.2	㎜	2.3	m								
21	경계부 균열	0.2	㎜	2.3	m								
22	경계부 균열	0.2	㎜	2.3	m								
23	균열	0.1	㎜	0.4	m								
24	경계부 균열	0.2	㎜	2.3	m								
25	경계부 균열	0.2	㎜	2.3	m								
26	경계부 균열	0.2	㎜	2.3	m								
27	경계부 균열	0.2	㎜	2.3	m								
28	경계부 균열	0.2	㎜	2.3	m								
29	경계부 균열	0.2	㎜	2.3	m								
30	경계부 균열	0.2	㎜	2.3	m								
31	경계부 균열	0.2	㎜	2.3	m

32	경계부 균열	0.2	㎜	2.3	m								
33	경계부 균열	0.2	㎜	2.3	m								
34	경계부 균열	0.2	㎜	2.3	m								
35	경계부 균열	0.2	㎜	2.3	m								
36	경계부 균열	0.2	㎜	2.3	m								
37	경계부 균열	0.2	㎜	2.3	m								
38	경계부 균열	0.2	㎜	2.3	m								
39	경계부 균열	0.2	㎜	2.3	m								
40	경계부 균열	0.2	㎜	2.3	m								
41	경계부 균열	0.2	㎜	2.3	m								
42	경계부 균열	0.2	㎜	2.3	m								
43	경계부 균열	0.2	㎜	2.3	m								
44	경계부 균열	0.2	㎜	2.3	m								
45	경계부 균열	0.2	㎜	2.3	m

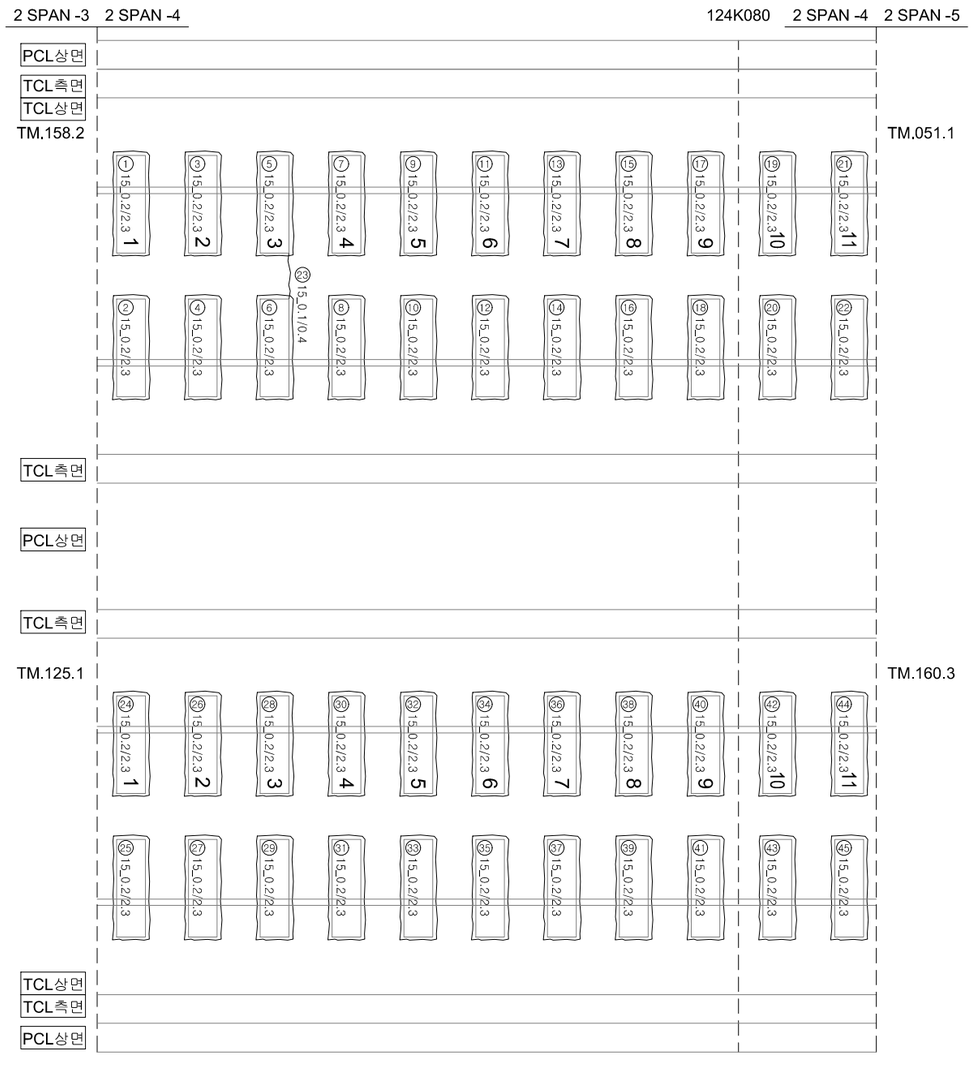
외관조사망도 번호
B42_호남고속선 월성교_11(2 SPAN -4)

연번	손상	폭		연장		비고	연번	손상	폭		연장		비고
1	경계부 균열	0.2	㎜	2.3	m								
2	경계부 균열	0.2	㎜	2.3	m								
3	경계부 균열	0.2	㎜	2.3	m								
4	경계부 균열	0.2	㎜	2.3	m								
5	경계부 균열	0.2	㎜	2.3	m								
6	경계부 균열	0.2	㎜	2.3	m								
7	경계부 균열	0.2	㎜	2.3	m								
8	경계부 균열	0.2	㎜	2.3	m								
9	경계부 균열	0.2	㎜	2.3	m								
10	경계부 균열	0.2	㎜	2.3	m								
11	경계부 균열	0.2	㎜	2.3	m								
12	경계부 균열	0.2	㎜	2.3	m								
13	경계부 균열	0.2	㎜	2.3	m								
14	경계부 균열	0.2	㎜	2.3	m								
15	경계부 균열	0.2	㎜	2.3	m								
16	경계부 균열	0.2	㎜	2.3	m								
17	경계부 균열	0.2	㎜	2.3	m								
18	경계부 균열	0.2	㎜	2.3	m								
19	경계부 균열	0.2	㎜	2.3	m								
20	경계부 균열	0.2	㎜	2.3	m								
21	경계부 균열	0.2	㎜	2.3	m								
22	경계부 균열	0.2	㎜	2.3	m								
23	균열	0.1	㎜	0.4	m								
24	경계부 균열	0.2	㎜	2.3	m								
25	경계부 균열	0.2	㎜	2.3	m								
26	경계부 균열	0.2	㎜	2.3	m								
27	경계부 균열	0.2	㎜	2.3	m								
28	경계부 균열	0.2	㎜	2.3	m								
29	경계부 균열	0.2	㎜	2.3	m								
30	경계부 균열	0.2	㎜	2.3	m								
31	경계부 균열	0.2	㎜	2.3	m

32	경계부 균열	0.2	㎜	2.3	m								
33	경계부 균열	0.2	㎜	2.3	m								
34	경계부 균열	0.2	㎜	2.3	m								
35	경계부 균열	0.2	㎜	2.3	m								
36	경계부 균열	0.2	㎜	2.3	m								
37	경계부 균열	0.2	㎜	2.3	m								
38	경계부 균열	0.2	㎜	2.3	m								
39	경계부 균열	0.2	㎜	2.3	m								
40	경계부 균열	0.2	㎜	2.3	m								
41	경계부 균열	0.2	㎜	2.3	m								
42	경계부 균열	0.2	㎜	2.3	m								
43	경계부 균열	0.2	㎜	2.3	m								
44	경계부 균열	0.2	㎜	2.3	m								
45	경계부 균열	0.2	㎜	2.3	m

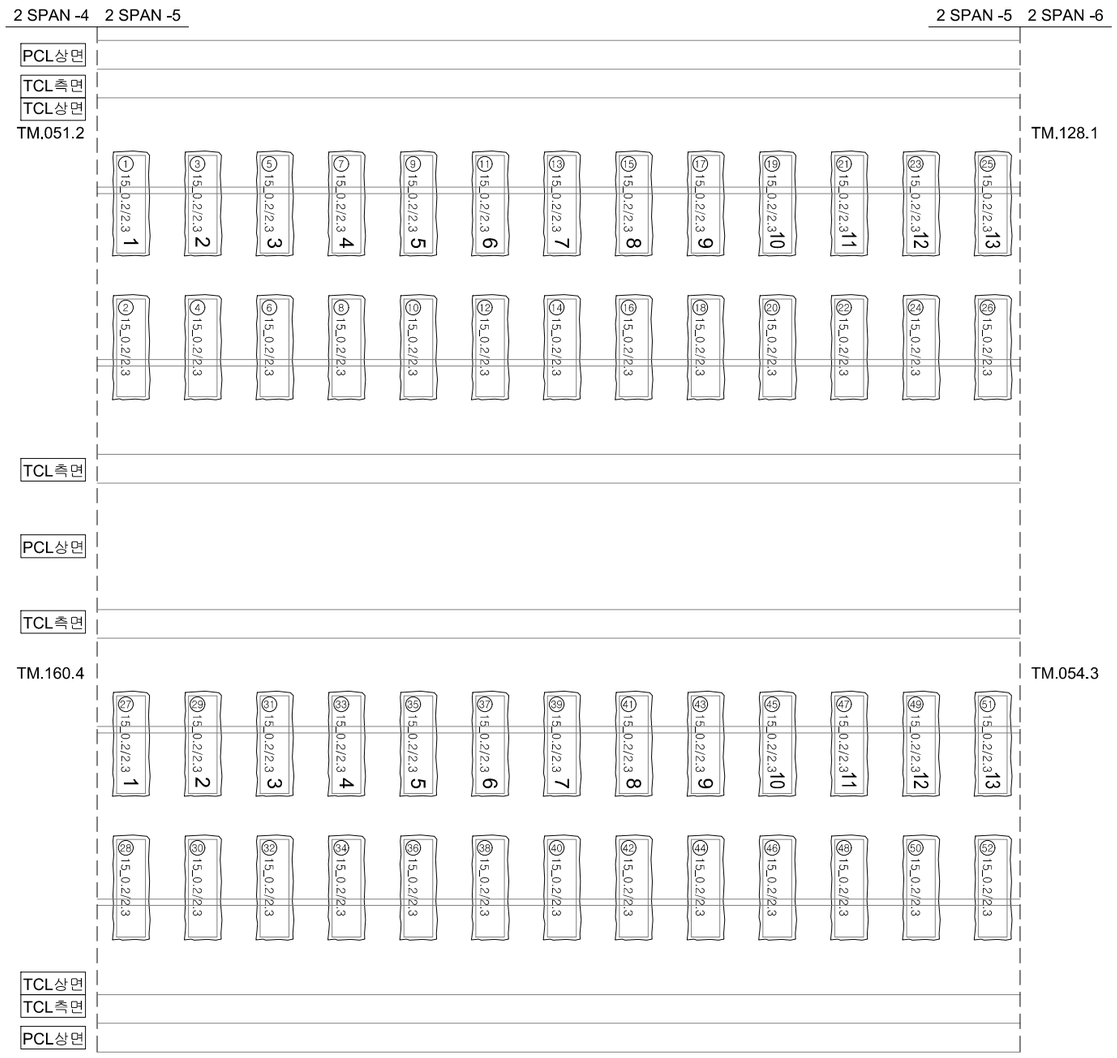
외관조사망도 번호
B42_호남고속선 월성교_12(2 SPAN -5)

연번	손상	폭		연장		비고	연번	손상	폭		연장		비고
1	경계부 균열	0.2	㎜	2.3	m								
2	경계부 균열	0.2	㎜	2.3	m								
3	경계부 균열	0.2	㎜	2.3	m								
4	경계부 균열	0.2	㎜	2.3	m								
5	경계부 균열	0.2	㎜	2.3	m								
6	경계부 균열	0.2	㎜	2.3	m								
7	경계부 균열	0.2	㎜	2.3	m								
8	경계부 균열	0.2	㎜	2.3	m								
9	경계부 균열	0.2	㎜	2.3	m								
10	경계부 균열	0.2	㎜	2.3	m								
11	경계부 균열	0.2	㎜	2.3	m								
12	경계부 균열	0.2	㎜	2.3	m								
13	경계부 균열	0.2	㎜	2.3	m								
14	경계부 균열	0.2	㎜	2.3	m								
15	경계부 균열	0.2	㎜	2.3	m								
16	경계부 균열	0.2	㎜	2.3	m								
17	경계부 균열	0.2	㎜	2.3	m								
18	경계부 균열	0.2	㎜	2.3	m								
19	경계부 균열	0.2	㎜	2.3	m								
20	경계부 균열	0.2	㎜	2.3	m								
21	경계부 균열	0.2	㎜	2.3	m								
22	경계부 균열	0.2	㎜	2.3	m								
23	경계부 균열	0.2	㎜	2.3	m								
24	경계부 균열	0.2	㎜	2.3	m								
25	경계부 균열	0.2	㎜	2.3	m								
26	경계부 균열	0.2	㎜	2.3	m								
27	경계부 균열	0.2	㎜	2.3	m								
28	경계부 균열	0.2	㎜	2.3	m								
29	경계부 균열	0.2	㎜	2.3	m								
30	경계부 균열	0.2	㎜	2.3	m								
31	경계부 균열	0.2	㎜	2.3	m

32	경계부 균열	0.2	㎜	2.3	m								
33	경계부 균열	0.2	㎜	2.3	m								
34	경계부 균열	0.2	㎜	2.3	m								
35	경계부 균열	0.2	㎜	2.3	m								
36	경계부 균열	0.2	㎜	2.3	m								
37	경계부 균열	0.2	㎜	2.3	m								
38	경계부 균열	0.2	㎜	2.3	m								
39	경계부 균열	0.2	㎜	2.3	m								
40	경계부 균열	0.2	㎜	2.3	m								
41	경계부 균열	0.2	㎜	2.3	m								
42	경계부 균열	0.2	㎜	2.3	m								
43	경계부 균열	0.2	㎜	2.3	m								
44	경계부 균열	0.2	㎜	2.3	m								
45	경계부 균열	0.2	㎜	2.3	m								
46	경계부 균열	0.2	㎜	2.3	m								
47	경계부 균열	0.2	㎜	2.3	m								
48	경계부 균열	0.2	㎜	2.3	m								
49	경계부 균열	0.2	㎜	2.3	m								
50	경계부 균열	0.2	㎜	2.3	m								
51	경계부 균열	0.2	㎜	2.3	m								
52	경계부 균열	0.2	㎜	2.3	m

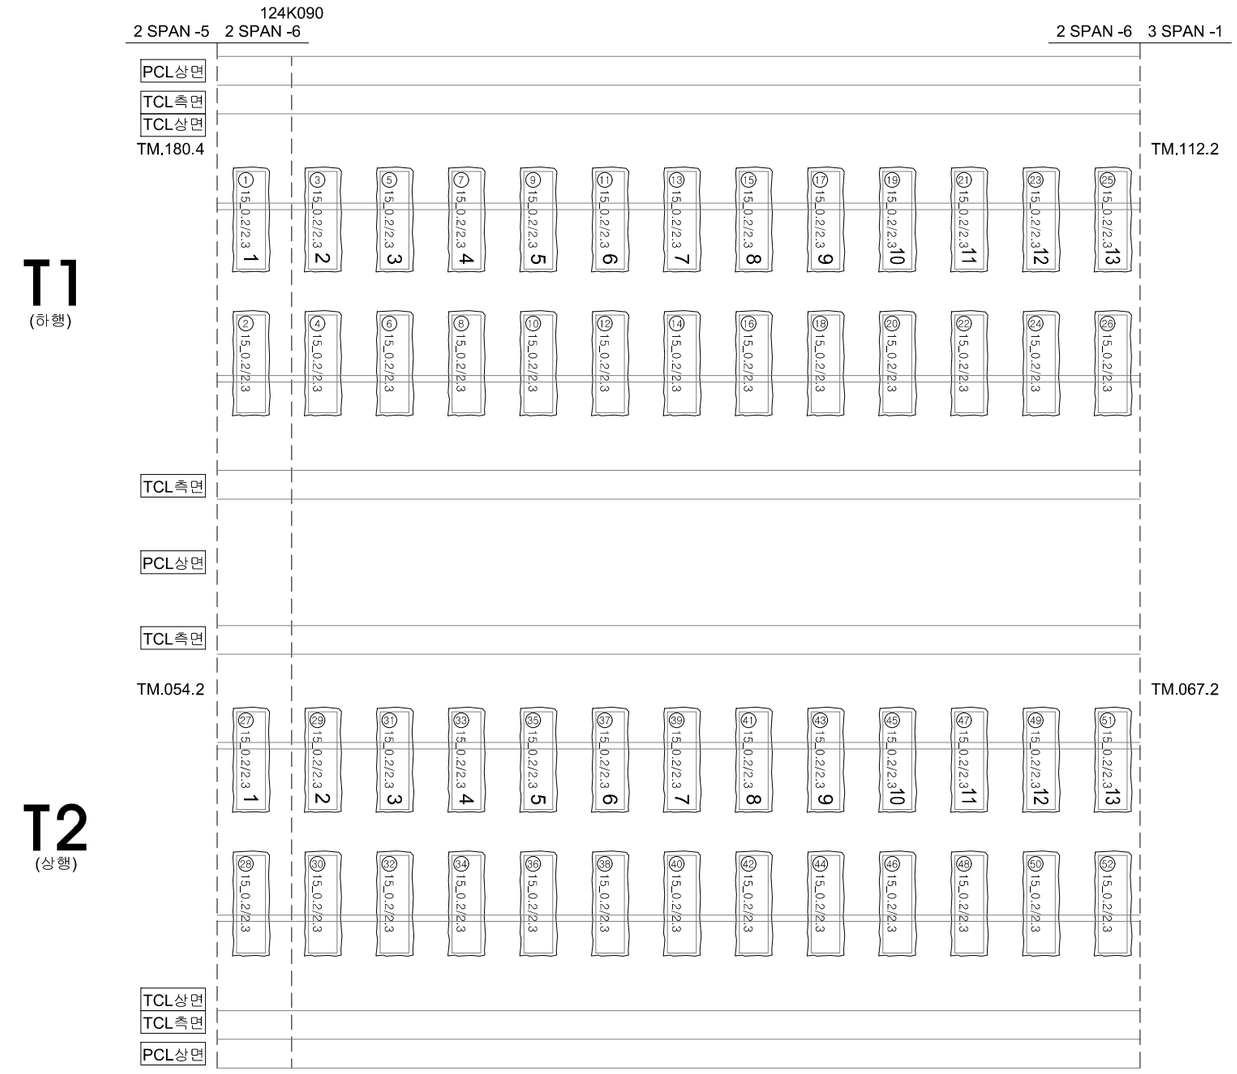
외관조사망도 번호
B42_호남고속선 월성교_13(2 SPAN -6)

연번	손상	폭		연장		비고	연번	손상	폭		연장		비고
1	경계부 균열	0.2	㎜	2.3	m								
2	경계부 균열	0.2	㎜	2.3	m								
3	경계부 균열	0.2	㎜	2.3	m								
4	경계부 균열	0.2	㎜	2.3	m								
5	경계부 균열	0.2	㎜	2.3	m								
6	경계부 균열	0.2	㎜	2.3	m								
7	경계부 균열	0.2	㎜	2.3	m								
8	경계부 균열	0.2	㎜	2.3	m								
9	경계부 균열	0.2	㎜	2.3	m								
10	경계부 균열	0.2	㎜	2.3	m								
11	경계부 균열	0.2	㎜	2.3	m								
12	경계부 균열	0.2	㎜	2.3	m								
13	경계부 균열	0.2	㎜	2.3	m								
14	경계부 균열	0.2	㎜	2.3	m								
15	경계부 균열	0.2	㎜	2.3	m								
16	경계부 균열	0.2	㎜	2.3	m								
17	경계부 균열	0.2	㎜	2.3	m								
18	경계부 균열	0.2	㎜	2.3	m								
19	경계부 균열	0.2	㎜	2.3	m								
20	경계부 균열	0.2	㎜	2.3	m								
21	경계부 균열	0.2	㎜	2.3	m								
22	경계부 균열	0.2	㎜	2.3	m								
23	경계부 균열	0.2	㎜	2.3	m								
24	경계부 균열	0.2	㎜	2.3	m								
25	경계부 균열	0.2	㎜	2.3	m								
26	경계부 균열	0.2	㎜	2.3	m								
27	경계부 균열	0.2	㎜	2.3	m								
28	경계부 균열	0.2	㎜	2.3	m								
29	경계부 균열	0.2	㎜	2.3	m								
30	경계부 균열	0.2	㎜	2.3	m								
31	경계부 균열	0.2	㎜	2.3	m

32	경계부 균열	0.2	㎜	2.3	m								
33	경계부 균열	0.2	㎜	2.3	m								
34	경계부 균열	0.2	㎜	2.3	m								
35	경계부 균열	0.2	㎜	2.3	m								
36	경계부 균열	0.2	㎜	2.3	m								
37	경계부 균열	0.2	㎜	2.3	m								
38	경계부 균열	0.2	㎜	2.3	m								
39	경계부 균열	0.2	㎜	2.3	m								
40	경계부 균열	0.2	㎜	2.3	m								
41	경계부 균열	0.2	㎜	2.3	m								
42	경계부 균열	0.2	㎜	2.3	m								
43	경계부 균열	0.2	㎜	2.3	m								
44	경계부 균열	0.2	㎜	2.3	m								
45	경계부 균열	0.2	㎜	2.3	m								
46	경계부 균열	0.2	㎜	2.3	m								
47	경계부 균열	0.2	㎜	2.3	m								
48	경계부 균열	0.2	㎜	2.3	m								
49	경계부 균열	0.2	㎜	2.3	m								
50	경계부 균열	0.2	㎜	2.3	m								
51	경계부 균열	0.2	㎜	2.3	m								
52	경계부 균열	0.2	㎜	2.3	m

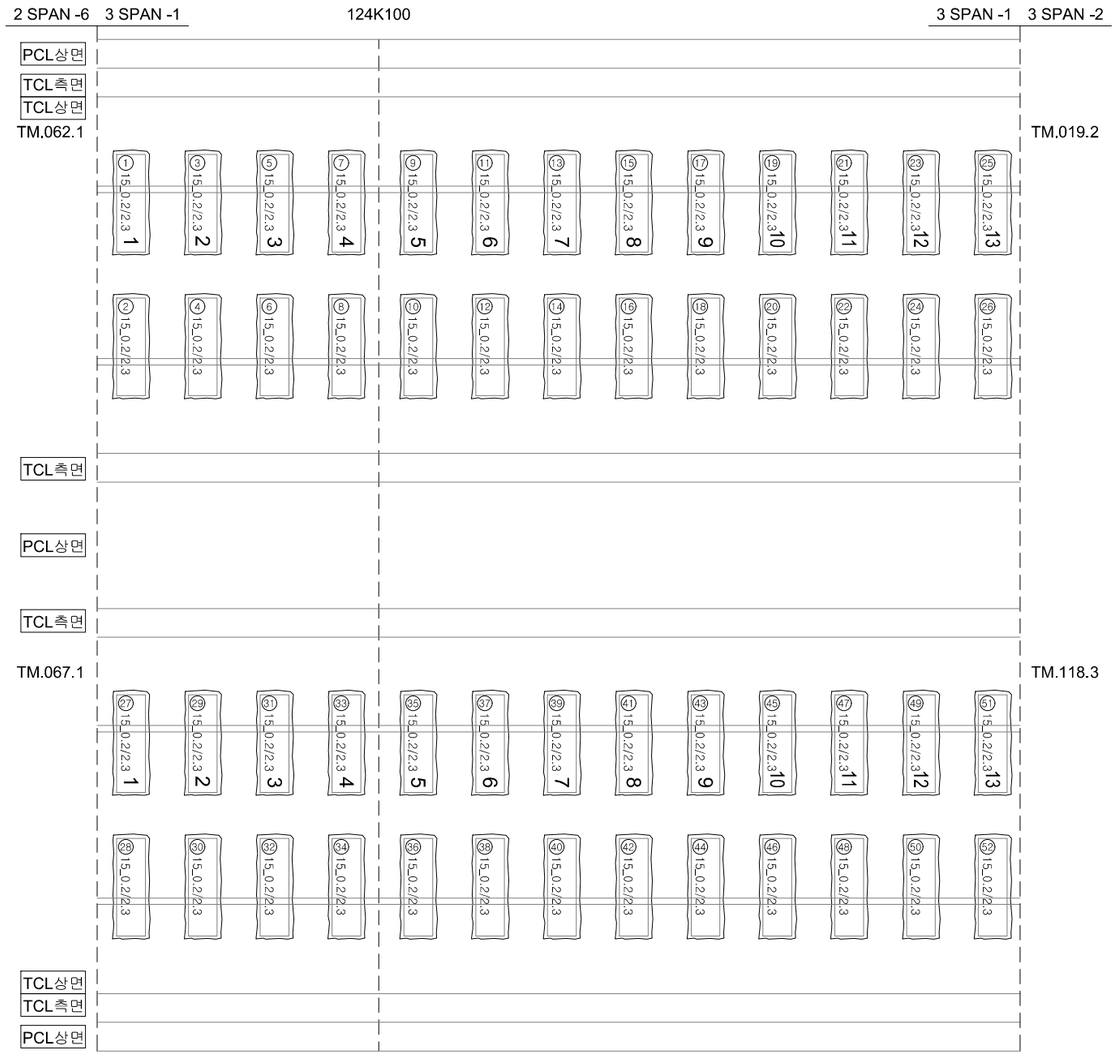
외관조사망도 번호
B42_호남고속선 월성교_14(3 SPAN -1)

연번	손상	폭		연장		비고	연번	손상	폭		연장		비고
1	경계부 균열	0.2	㎜	2.3	m								
2	경계부 균열	0.2	㎜	2.3	m								
3	경계부 균열	0.2	㎜	2.3	m								
4	경계부 균열	0.2	㎜	2.3	m								
5	경계부 균열	0.2	㎜	2.3	m								
6	경계부 균열	0.2	㎜	2.3	m								
7	경계부 균열	0.2	㎜	2.3	m								
8	경계부 균열	0.2	㎜	2.3	m								
9	경계부 균열	0.2	㎜	2.3	m								
10	경계부 균열	0.2	㎜	2.3	m								
11	경계부 균열	0.2	㎜	2.3	m								
12	경계부 균열	0.2	㎜	2.3	m								
13	경계부 균열	0.2	㎜	2.3	m								
14	경계부 균열	0.2	㎜	2.3	m								
15	경계부 균열	0.2	㎜	2.3	m								
16	경계부 균열	0.2	㎜	2.3	m								
17	경계부 균열	0.2	㎜	2.3	m								
18	경계부 균열	0.2	㎜	2.3	m								
19	경계부 균열	0.2	㎜	2.3	m								
20	경계부 균열	0.2	㎜	2.3	m								
21	경계부 균열	0.2	㎜	2.3	m								
22	경계부 균열	0.2	㎜	2.3	m								
23	경계부 균열	0.2	㎜	2.3	m								
24	경계부 균열	0.2	㎜	2.3	m								
25	경계부 균열	0.2	㎜	2.3	m								
26	경계부 균열	0.2	㎜	2.3	m								
27	경계부 균열	0.2	㎜	2.3	m								
28	경계부 균열	0.2	㎜	2.3	m								
29	경계부 균열	0.2	㎜	2.3	m								
30	경계부 균열	0.2	㎜	2.3	m								
31	경계부 균열	0.2	㎜	2.3	m

32	경계부 균열	0.2	㎜	2.3	m								
33	경계부 균열	0.2	㎜	2.3	m								
34	경계부 균열	0.2	㎜	2.3	m								
35	경계부 균열	0.2	㎜	2.3	m								
36	경계부 균열	0.2	㎜	2.3	m								
37	경계부 균열	0.2	㎜	2.3	m								
38	경계부 균열	0.2	㎜	2.3	m								
39	경계부 균열	0.2	㎜	2.3	m								
40	경계부 균열	0.2	㎜	2.3	m								
41	경계부 균열	0.2	㎜	2.3	m								
42	경계부 균열	0.2	㎜	2.3	m								
43	경계부 균열	0.2	㎜	2.3	m								
44	경계부 균열	0.2	㎜	2.3	m								
45	경계부 균열	0.2	㎜	2.3	m								
46	경계부 균열	0.2	㎜	2.3	m								
47	경계부 균열	0.2	㎜	2.3	m								
48	경계부 균열	0.2	㎜	2.3	m								
49	경계부 균열	0.2	㎜	2.3	m								
50	경계부 균열	0.2	㎜	2.3	m								
51	경계부 균열	0.2	㎜	2.3	m								
52	경계부 균열	0.2	㎜	2.3	m
