25. B42_월성교

점검 일자	2017. 07.12~2017. 10.25
평균 기온	17.9 ~ 30.5℃

호남고속선 월성교_1(0 SPAN -1)

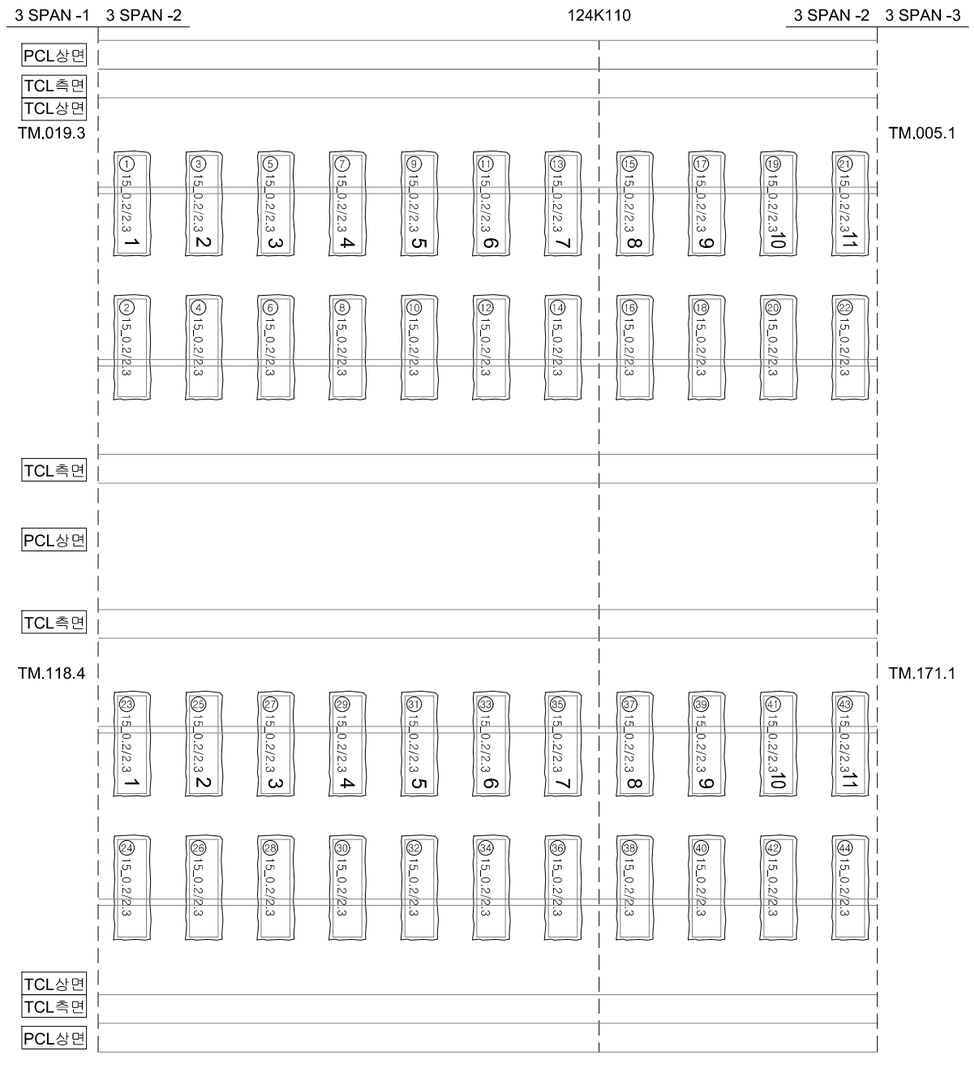
외관조사망도 번호
B42_호남고속선 월성교_15(3 SPAN -2)

연번	손상	폭		연장		비고	연번	손상	폭		연장		비고
1	경계부 균열	0.2	㎜	2.3	m								
2	경계부 균열	0.2	㎜	2.3	m								
3	경계부 균열	0.2	㎜	2.3	m								
4	경계부 균열	0.2	㎜	2.3	m								
5	경계부 균열	0.2	㎜	2.3	m								
6	경계부 균열	0.2	㎜	2.3	m								
7	경계부 균열	0.2	㎜	2.3	m								
8	경계부 균열	0.2	㎜	2.3	m								
9	경계부 균열	0.2	㎜	2.3	m								
10	경계부 균열	0.2	㎜	2.3	m								
11	경계부 균열	0.2	㎜	2.3	m								
12	경계부 균열	0.2	㎜	2.3	m								
13	경계부 균열	0.2	㎜	2.3	m								
14	경계부 균열	0.2	㎜	2.3	m								
15	경계부 균열	0.2	㎜	2.3	m								
16	경계부 균열	0.2	㎜	2.3	m								
17	경계부 균열	0.2	㎜	2.3	m								
18	경계부 균열	0.2	㎜	2.3	m								
19	경계부 균열	0.2	㎜	2.3	m								
20	경계부 균열	0.2	㎜	2.3	m								
21	경계부 균열	0.2	㎜	2.3	m								
22	경계부 균열	0.2	㎜	2.3	m								
23	경계부 균열	0.2	㎜	2.3	m								
24	경계부 균열	0.2	㎜	2.3	m								
25	경계부 균열	0.2	㎜	2.3	m								
26	경계부 균열	0.2	㎜	2.3	m								
27	경계부 균열	0.2	㎜	2.3	m								
28	경계부 균열	0.2	㎜	2.3	m								
29	경계부 균열	0.2	㎜	2.3	m								
30	경계부 균열	0.2	㎜	2.3	m								
31	경계부 균열	0.2	㎜	2.3	m

32	경계부 균열	0.2	㎜	2.3	m								
33	경계부 균열	0.2	㎜	2.3	m								
34	경계부 균열	0.2	㎜	2.3	m								
35	경계부 균열	0.2	㎜	2.3	m								
36	경계부 균열	0.2	㎜	2.3	m								
37	경계부 균열	0.2	㎜	2.3	m								
38	경계부 균열	0.2	㎜	2.3	m								
39	경계부 균열	0.2	㎜	2.3	m								
40	경계부 균열	0.2	㎜	2.3	m								
41	경계부 균열	0.2	㎜	2.3	m								
42	경계부 균열	0.2	㎜	2.3	m								
43	경계부 균열	0.2	㎜	2.3	m								
44	경계부 균열	0.2	㎜	2.3	m

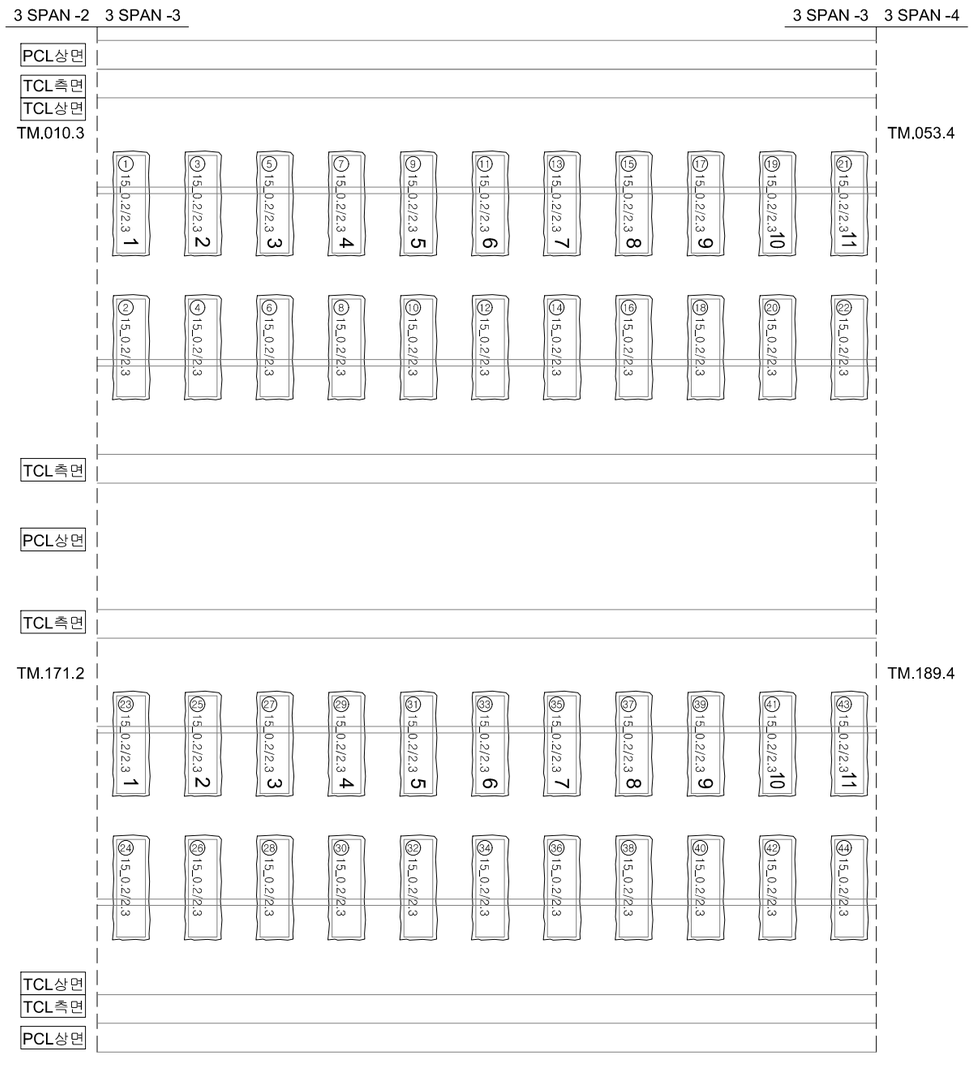
B42_호남고속선 월성교_16(3 SPAN -3)

연번	손상	폭		연장		비고	연번	손상	폭		연장		비고
1	경계부 균열	0.2	㎜	2.3	m								
2	경계부 균열	0.2	㎜	2.3	m								
3	경계부 균열	0.2	㎜	2.3	m								
4	경계부 균열	0.2	㎜	2.3	m								
5	경계부 균열	0.2	㎜	2.3	m								
6	경계부 균열	0.2	㎜	2.3	m								
7	경계부 균열	0.2	㎜	2.3	m								
8	경계부 균열	0.2	㎜	2.3	m								
9	경계부 균열	0.2	㎜	2.3	m								
10	경계부 균열	0.2	㎜	2.3	m								
11	경계부 균열	0.2	㎜	2.3	m								
12	경계부 균열	0.2	㎜	2.3	m								
13	경계부 균열	0.2	㎜	2.3	m								
14	경계부 균열	0.2	㎜	2.3	m								
15	경계부 균열	0.2	㎜	2.3	m								
16	경계부 균열	0.2	㎜	2.3	m								
17	경계부 균열	0.2	㎜	2.3	m								
18	경계부 균열	0.2	㎜	2.3	m								
19	경계부 균열	0.2	㎜	2.3	m								
20	경계부 균열	0.2	㎜	2.3	m								
21	경계부 균열	0.2	㎜	2.3	m								
22	경계부 균열	0.2	㎜	2.3	m								
23	경계부 균열	0.2	㎜	2.3	m								
24	경계부 균열	0.2	㎜	2.3	m								
25	경계부 균열	0.2	㎜	2.3	m								
26	경계부 균열	0.2	㎜	2.3	m								
27	경계부 균열	0.2	㎜	2.3	m								
28	경계부 균열	0.2	㎜	2.3	m								
29	경계부 균열	0.2	㎜	2.3	m								
30	경계부 균열	0.2	㎜	2.3	m								
31	경계부 균열	0.2	㎜	2.3	m

32	경계부 균열	0.2	㎜	2.3	m								
33	경계부 균열	0.2	㎜	2.3	m								
34	경계부 균열	0.2	㎜	2.3	m								
35	경계부 균열	0.2	㎜	2.3	m								
36	경계부 균열	0.2	㎜	2.3	m								
37	경계부 균열	0.2	㎜	2.3	m								
38	경계부 균열	0.2	㎜	2.3	m								
39	경계부 균열	0.2	㎜	2.3	m								
40	경계부 균열	0.2	㎜	2.3	m								
41	경계부 균열	0.2	㎜	2.3	m								
42	경계부 균열	0.2	㎜	2.3	m								
43	경계부 균열	0.2	㎜	2.3	m								
44	경계부 균열	0.2	㎜	2.3	m

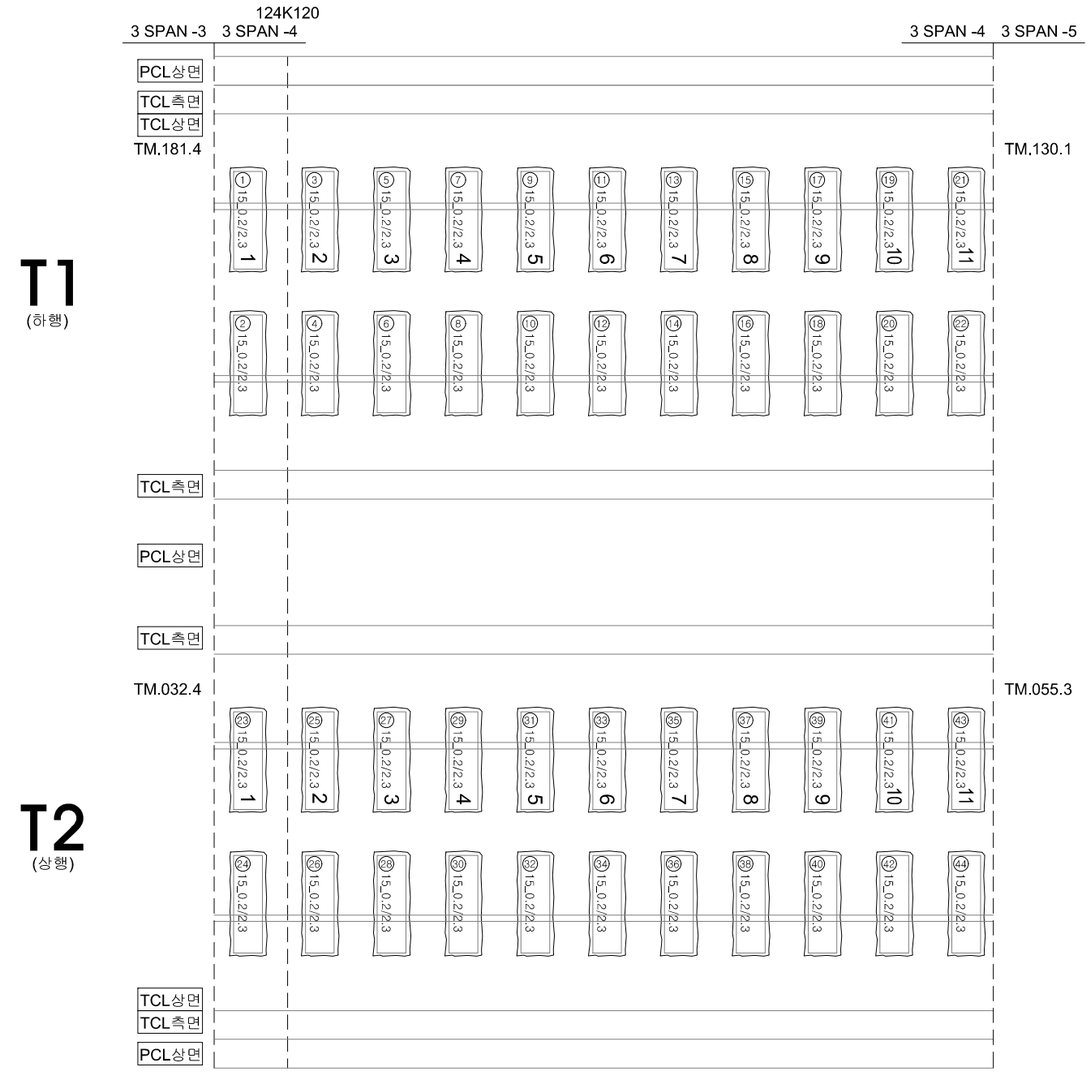
외관조사망도 번호
B42_호남고속선 월성교_17(3 SPAN -4)

연번	손상	폭		연장		비고	연번	손상	폭		연장		비고
1	경계부 균열	0.2	㎜	2.3	m								
2	경계부 균열	0.2	㎜	2.3	m								
3	경계부 균열	0.2	㎜	2.3	m								
4	경계부 균열	0.2	㎜	2.3	m								
5	경계부 균열	0.2	㎜	2.3	m								
6	경계부 균열	0.2	㎜	2.3	m								
7	경계부 균열	0.2	㎜	2.3	m								
8	경계부 균열	0.2	㎜	2.3	m								
9	경계부 균열	0.2	㎜	2.3	m								
10	경계부 균열	0.2	㎜	2.3	m								
11	경계부 균열	0.2	㎜	2.3	m								
12	경계부 균열	0.2	㎜	2.3	m								
13	경계부 균열	0.2	㎜	2.3	m								
14	경계부 균열	0.2	㎜	2.3	m								
15	경계부 균열	0.2	㎜	2.3	m								
16	경계부 균열	0.2	㎜	2.3	m								
17	경계부 균열	0.2	㎜	2.3	m								
18	경계부 균열	0.2	㎜	2.3	m								
19	경계부 균열	0.2	㎜	2.3	m								
20	경계부 균열	0.2	㎜	2.3	m								
21	경계부 균열	0.2	㎜	2.3	m								
22	경계부 균열	0.2	㎜	2.3	m								
23	경계부 균열	0.2	㎜	2.3	m								
24	경계부 균열	0.2	㎜	2.3	m								
25	경계부 균열	0.2	㎜	2.3	m								
26	경계부 균열	0.2	㎜	2.3	m								
27	경계부 균열	0.2	㎜	2.3	m								
28	경계부 균열	0.2	㎜	2.3	m								
29	경계부 균열	0.2	㎜	2.3	m								
30	경계부 균열	0.2	㎜	2.3	m								
31	경계부 균열	0.2	㎜	2.3	m

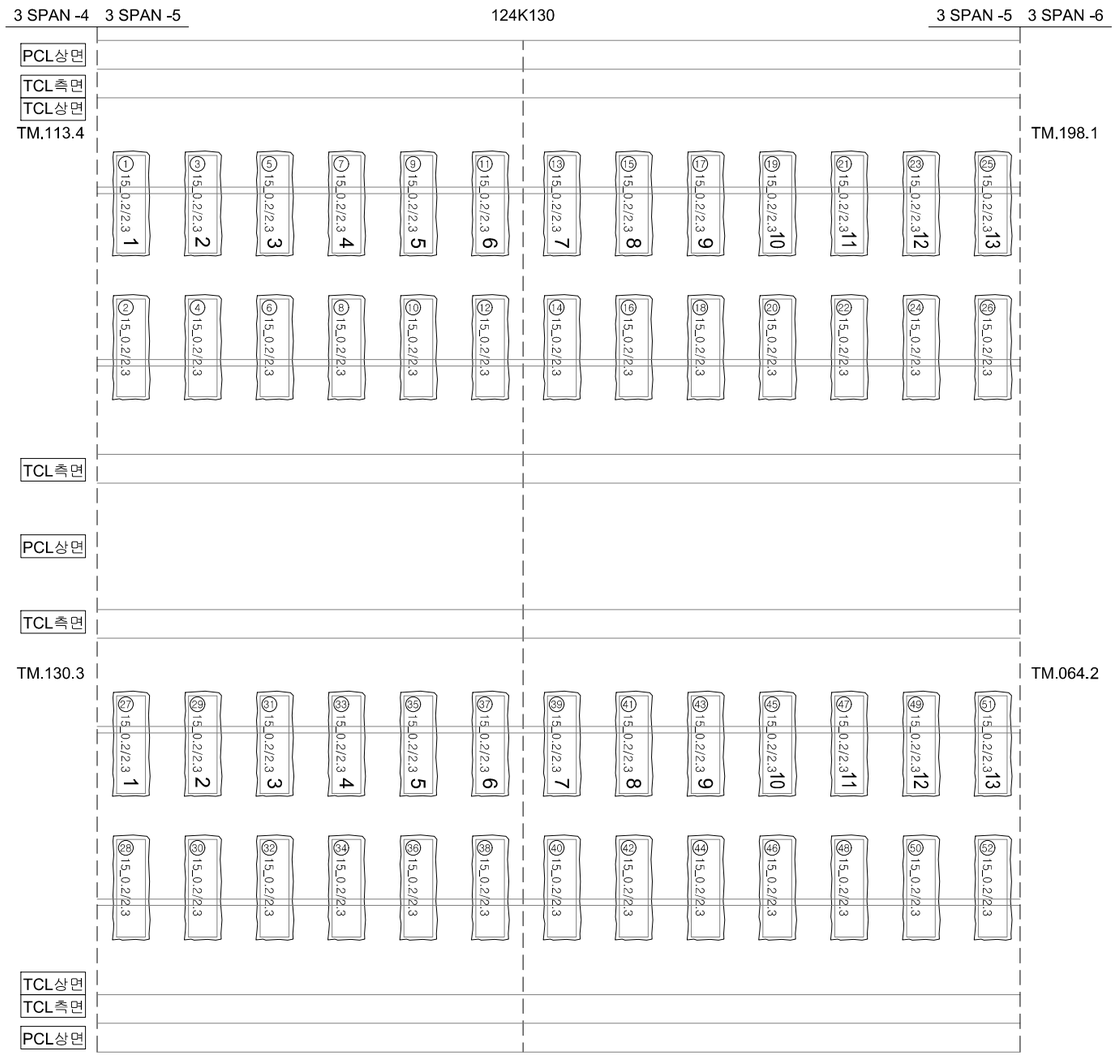
외관조사망도 번호
B42_호남고속선 월성교_18(3 SPAN -5)

연번	손상	폭		연장		비고	연번	손상	폭		연장		비고
1	경계부 균열	0.2	㎜	2.3	m								
2	경계부 균열	0.2	㎜	2.3	m								
3	경계부 균열	0.2	㎜	2.3	m								
4	경계부 균열	0.2	㎜	2.3	m								
5	경계부 균열	0.2	㎜	2.3	m								
6	경계부 균열	0.2	㎜	2.3	m								
7	경계부 균열	0.2	㎜	2.3	m								
8	경계부 균열	0.2	㎜	2.3	m								
9	경계부 균열	0.2	㎜	2.3	m								
10	경계부 균열	0.2	㎜	2.3	m								
11	경계부 균열	0.2	㎜	2.3	m								
12	경계부 균열	0.2	㎜	2.3	m								
13	경계부 균열	0.2	㎜	2.3	m								
14	경계부 균열	0.2	㎜	2.3	m								
15	경계부 균열	0.2	㎜	2.3	m								
16	경계부 균열	0.2	㎜	2.3	m								
17	경계부 균열	0.2	㎜	2.3	m								
18	경계부 균열	0.2	㎜	2.3	m								
19	경계부 균열	0.2	㎜	2.3	m								
20	경계부 균열	0.2	㎜	2.3	m								
21	경계부 균열	0.2	㎜	2.3	m								
22	경계부 균열	0.2	㎜	2.3	m								
23	경계부 균열	0.2	㎜	2.3	m								
24	경계부 균열	0.2	㎜	2.3	m								
25	경계부 균열	0.2	㎜	2.3	m								
26	경계부 균열	0.2	㎜	2.3	m								
27	경계부 균열	0.2	㎜	2.3	m								
28	경계부 균열	0.2	㎜	2.3	m								
29	경계부 균열	0.2	㎜	2.3	m								
30	경계부 균열	0.2	㎜	2.3	m								
31	경계부 균열	0.2	㎜	2.3	m

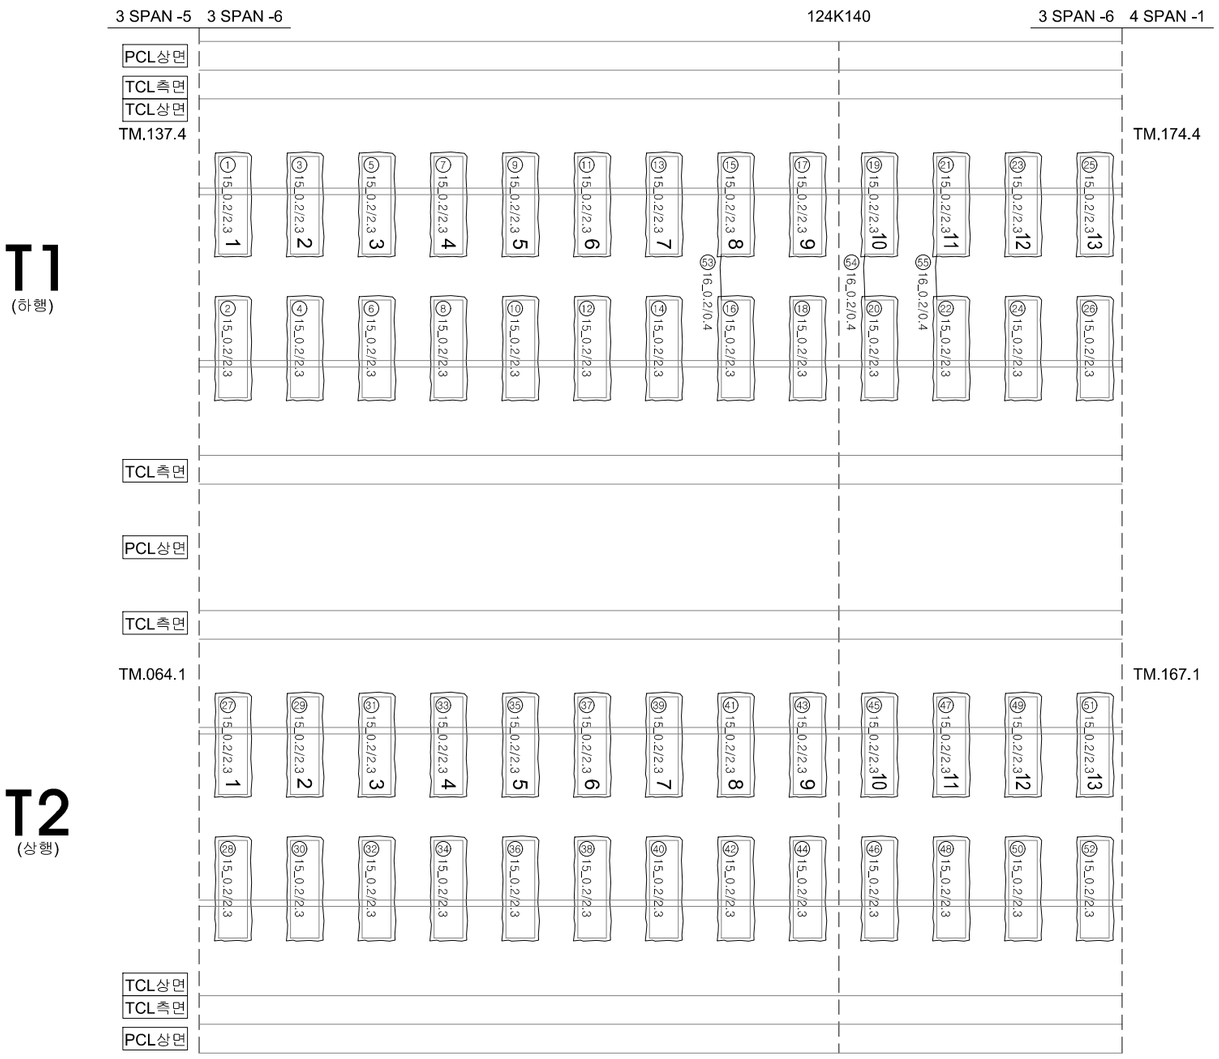
B42_호남고속선 월성교_19(3 SPAN -6)

연번	손상	폭		연장		비고	연번	손상	폭		연장		비고
1	경계부 균열	0.2	㎜	2.3	m								
2	경계부 균열	0.2	㎜	2.3	m								
3	경계부 균열	0.2	㎜	2.3	m								
4	경계부 균열	0.2	㎜	2.3	m								
5	경계부 균열	0.2	㎜	2.3	m								
6	경계부 균열	0.2	㎜	2.3	m								
7	경계부 균열	0.2	㎜	2.3	m								
8	경계부 균열	0.2	㎜	2.3	m								
9	경계부 균열	0.2	㎜	2.3	m								
10	경계부 균열	0.2	㎜	2.3	m								
11	경계부 균열	0.2	㎜	2.3	m								
12	경계부 균열	0.2	㎜	2.3	m								
13	경계부 균열	0.2	㎜	2.3	m								
14	경계부 균열	0.2	㎜	2.3	m								
15	경계부 균열	0.2	㎜	2.3	m								
16	경계부 균열	0.2	㎜	2.3	m								
17	경계부 균열	0.2	㎜	2.3	m								
18	경계부 균열	0.2	㎜	2.3	m								
19	경계부 균열	0.2	㎜	2.3	m								
20	경계부 균열	0.2	㎜	2.3	m								
21	경계부 균열	0.2	㎜	2.3	m								
22	경계부 균열	0.2	㎜	2.3	m								
23	경계부 균열	0.2	㎜	2.3	m								
24	경계부 균열	0.2	㎜	2.3	m								
25	경계부 균열	0.2	㎜	2.3	m								
26	경계부 균열	0.2	㎜	2.3	m								
27	경계부 균열	0.2	㎜	2.3	m								
28	경계부 균열	0.2	㎜	2.3	m								
29	경계부 균열	0.2	㎜	2.3	m								
30	경계부 균열	0.2	㎜	2.3	m								
31	경계부 균열	0.2	㎜	2.3	m

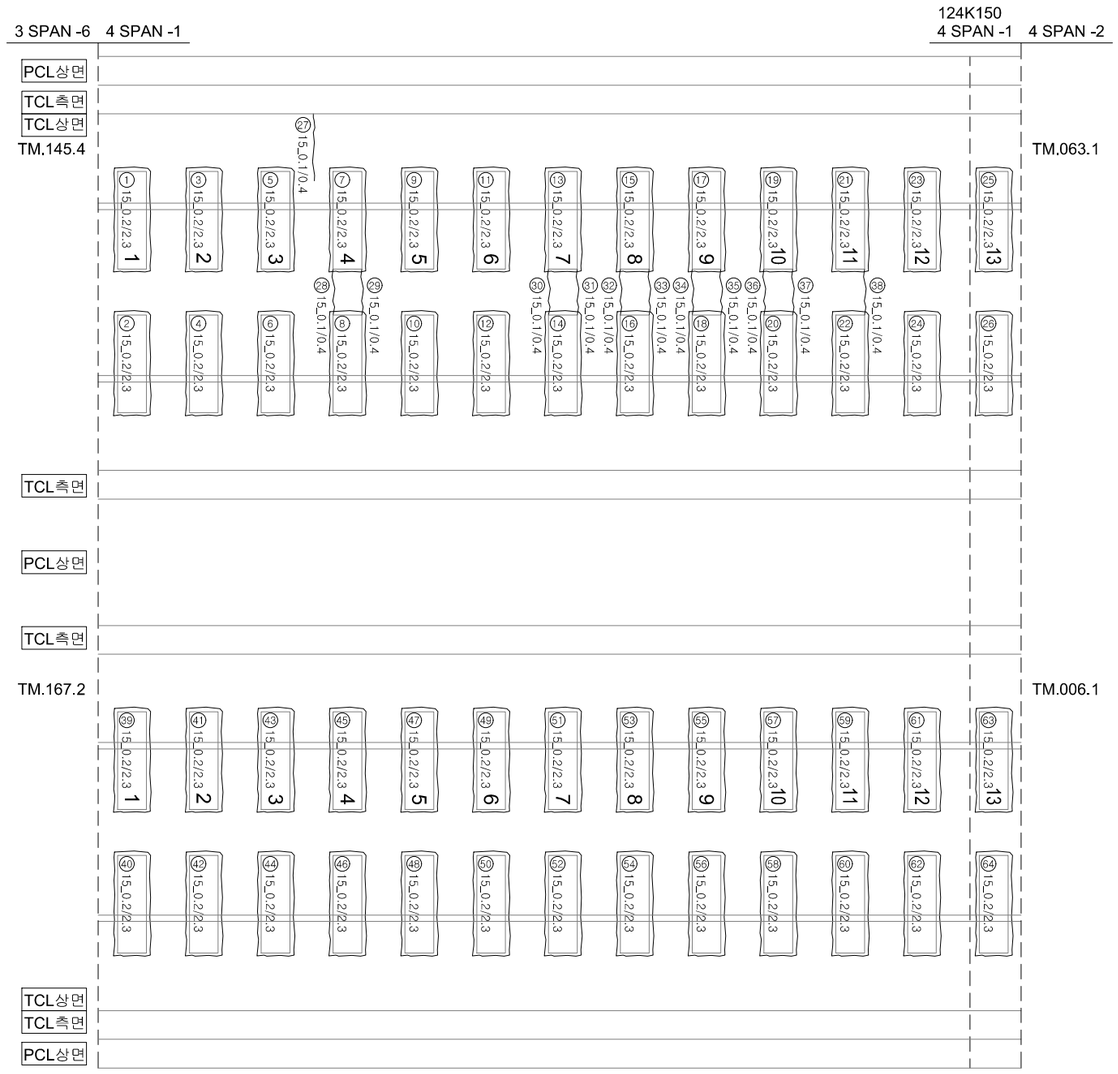
외관조사망도 번호
B42_호남고속선 월성교_20(4 SPAN -1)

연번	손상	폭		연장		비고	연번	손상	폭		연장		비고
1	경계부 균열	0.2	㎜	2.3	m		56	경계부 균열	0.2	㎜	2.3	m	
2	경계부 균열	0.2	㎜	2.3	m		57	경계부 균열	0.2	㎜	2.3	m	
3	경계부 균열	0.2	㎜	2.3	m		58	경계부 균열	0.2	㎜	2.3	m	
4	경계부 균열	0.2	㎜	2.3	m		59	경계부 균열	0.2	㎜	2.3	m	
5	경계부 균열	0.2	㎜	2.3	m		60	경계부 균열	0.2	㎜	2.3	m	
6	경계부 균열	0.2	㎜	2.3	m		61	경계부 균열	0.2	㎜	2.3	m	
7	경계부 균열	0.2	㎜	2.3	m		62	경계부 균열	0.2	㎜	2.3	m	
8	경계부 균열	0.2	㎜	2.3	m		63	경계부 균열	0.2	㎜	2.3	m	
9	경계부 균열	0.2	㎜	2.3	m		64	경계부 균열	0.2	㎜	2.3	m	
10	경계부 균열	0.2	㎜	2.3	m								
11	경계부 균열	0.2	㎜	2.3	m								
12	경계부 균열	0.2	㎜	2.3	m								
13	경계부 균열	0.2	㎜	2.3	m								
14	경계부 균열	0.2	㎜	2.3	m								
15	경계부 균열	0.2	㎜	2.3	m								
16	경계부 균열	0.2	㎜	2.3	m								
17	경계부 균열	0.2	㎜	2.3	m								
18	경계부 균열	0.2	㎜	2.3	m								
19	경계부 균열	0.2	㎜	2.3	m								
20	경계부 균열	0.2	㎜	2.3	m								
21	경계부 균열	0.2	㎜	2.3	m								
22	경계부 균열	0.2	㎜	2.3	m								
23	경계부 균열	0.2	㎜	2.3	m								
24	경계부 균열	0.2	㎜	2.3	m								
25	경계부 균열	0.2	㎜	2.3	m								
26	경계부 균열	0.2	㎜	2.3	m

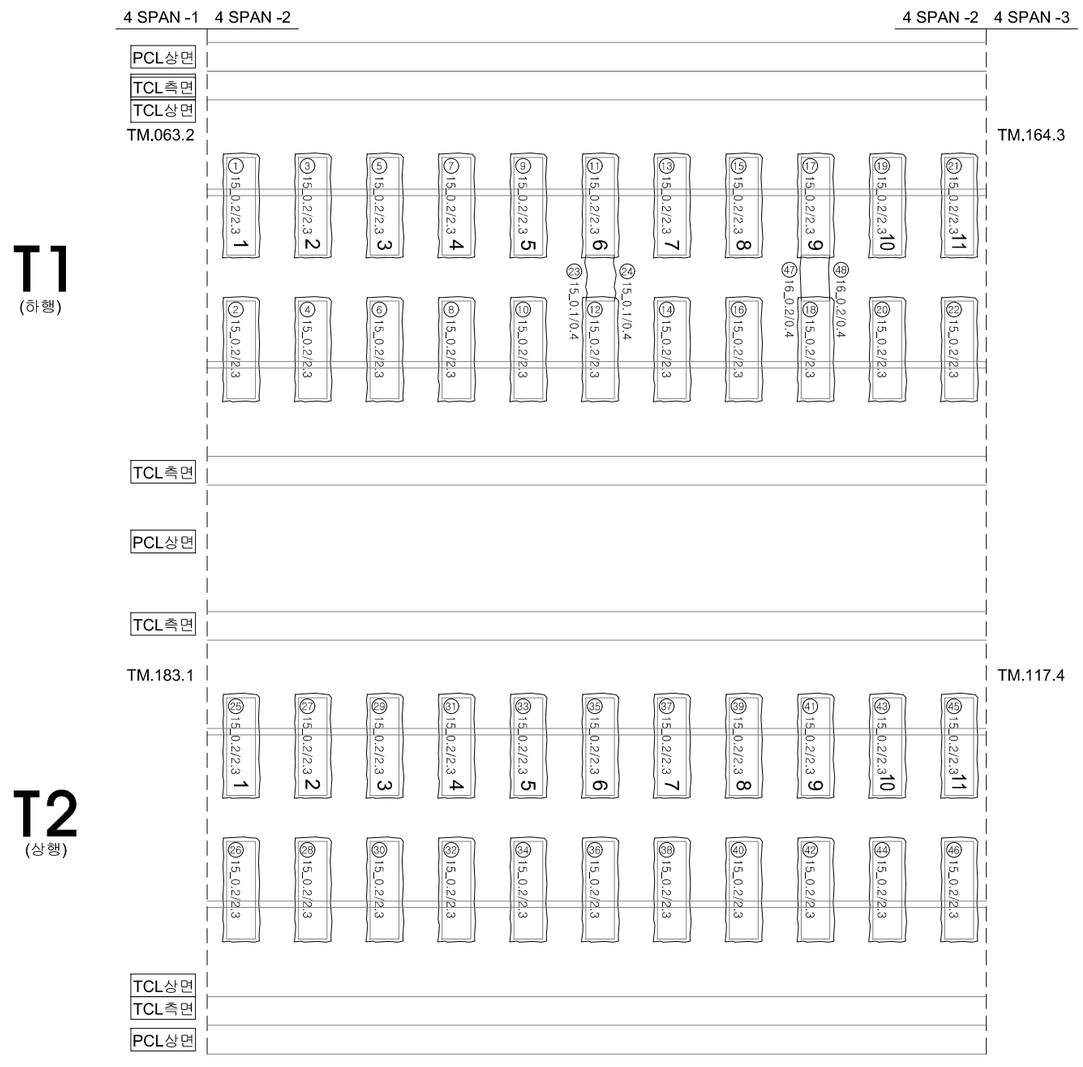
외관조사망도 번호
B42_호남고속선 월성교_21(4 SPAN -2)

연번	손상	폭		연장		비고	연번	손상	폭		연장		비고
1	경계부 균열	0.2	㎜	2.3	m								
2	경계부 균열	0.2	㎜	2.3	m								
3	경계부 균열	0.2	㎜	2.3	m								
4	경계부 균열	0.2	㎜	2.3	m								
5	경계부 균열	0.2	㎜	2.3	m								
6	경계부 균열	0.2	㎜	2.3	m								
7	경계부 균열	0.2	㎜	2.3	m								
8	경계부 균열	0.2	㎜	2.3	m								
9	경계부 균열	0.2	㎜	2.3	m								
10	경계부 균열	0.2	㎜	2.3	m								
11	경계부 균열	0.2	㎜	2.3	m								
12	경계부 균열	0.2	㎜	2.3	m								
13	경계부 균열	0.2	㎜	2.3	m								
14	경계부 균열	0.2	㎜	2.3	m								
15	경계부 균열	0.2	㎜	2.3	m								
16	경계부 균열	0.2	㎜	2.3	m								
17	경계부 균열	0.2	㎜	2.3	m								
18	경계부 균열	0.2	㎜	2.3	m								
19	경계부 균열	0.2	㎜	2.3	m								
20	경계부 균열	0.2	㎜	2.3	m								
21	경계부 균열	0.2	㎜	2.3	m								
22	경계부 균열	0.2	㎜	2.3	m								
23	균열	0.1	㎜	0.4	m								
24	균열	0.1	㎜	0.4	m								
25	경계부 균열	0.2	㎜	2.3	m								
26	경계부 균열	0.2	㎜	2.3	m								
27	경계부 균열	0.2	㎜	2.3	m								
28	경계부 균열	0.2	㎜	2.3	m								
29	경계부 균열	0.2	㎜	2.3	m								
30	경계부 균열	0.2	㎜	2.3	m								
31	경계부 균열	0.2	㎜	2.3	m

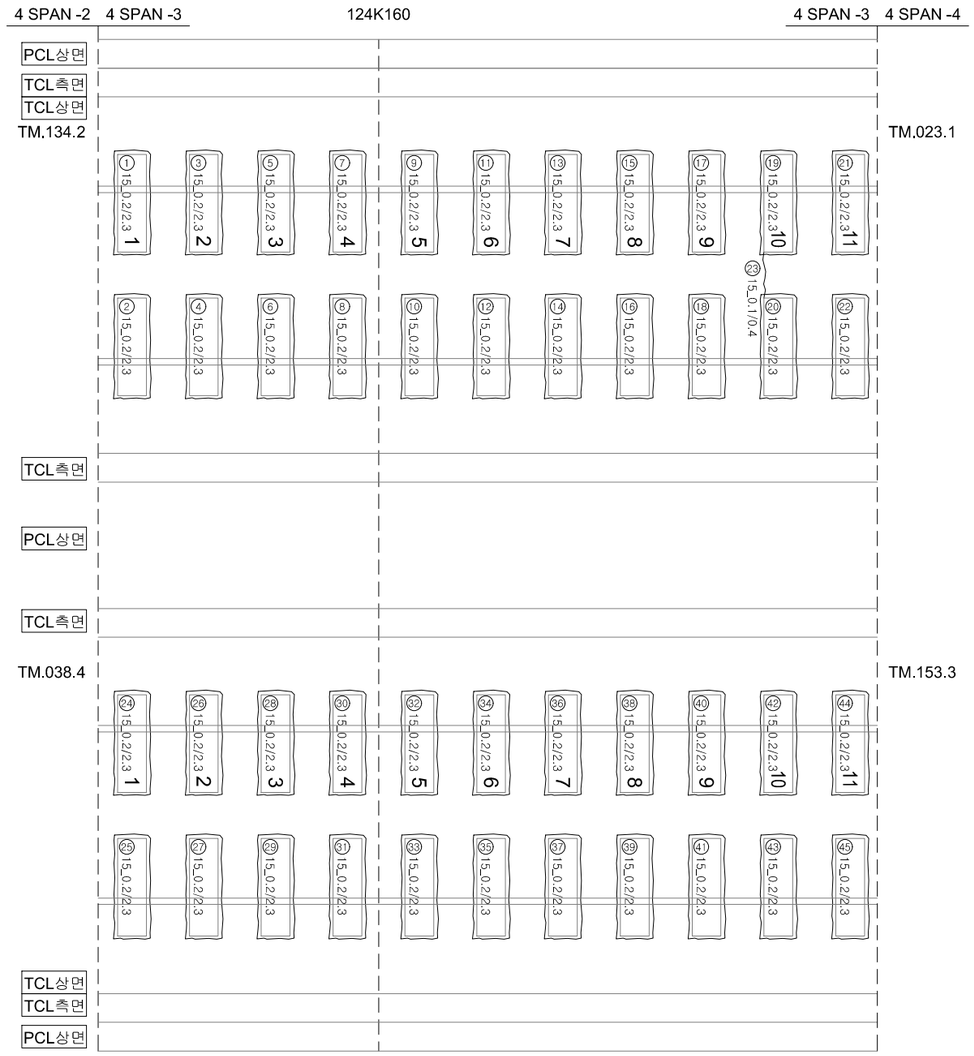
B42_호남고속선 월성교_22(4 SPAN -3)

연번	손상	폭		연장		비고	연번	손상	폭		연장		비고
1	경계부 균열	0.2	㎜	2.3	m								
2	경계부 균열	0.2	㎜	2.3	m								
3	경계부 균열	0.2	㎜	2.3	m								
4	경계부 균열	0.2	㎜	2.3	m								
5	경계부 균열	0.2	㎜	2.3	m								
6	경계부 균열	0.2	㎜	2.3	m								
7	경계부 균열	0.2	㎜	2.3	m								
8	경계부 균열	0.2	㎜	2.3	m								
9	경계부 균열	0.2	㎜	2.3	m								
10	경계부 균열	0.2	㎜	2.3	m								
11	경계부 균열	0.2	㎜	2.3	m								
12	경계부 균열	0.2	㎜	2.3	m								
13	경계부 균열	0.2	㎜	2.3	m								
14	경계부 균열	0.2	㎜	2.3	m								
15	경계부 균열	0.2	㎜	2.3	m								
16	경계부 균열	0.2	㎜	2.3	m								
17	경계부 균열	0.2	㎜	2.3	m								
18	경계부 균열	0.2	㎜	2.3	m								
19	경계부 균열	0.2	㎜	2.3	m								
20	경계부 균열	0.2	㎜	2.3	m								
21	경계부 균열	0.2	㎜	2.3	m								
22	경계부 균열	0.2	㎜	2.3	m								
23	균열	0.1	㎜	0.4	m								
24	경계부 균열	0.2	㎜	2.3	m								
25	경계부 균열	0.2	㎜	2.3	m								
26	경계부 균열	0.2	㎜	2.3	m								
27	경계부 균열	0.2	㎜	2.3	m								
28	경계부 균열	0.2	㎜	2.3	m								
29	경계부 균열	0.2	㎜	2.3	m								
30	경계부 균열	0.2	㎜	2.3	m								
31	경계부 균열	0.2	㎜	2.3	m

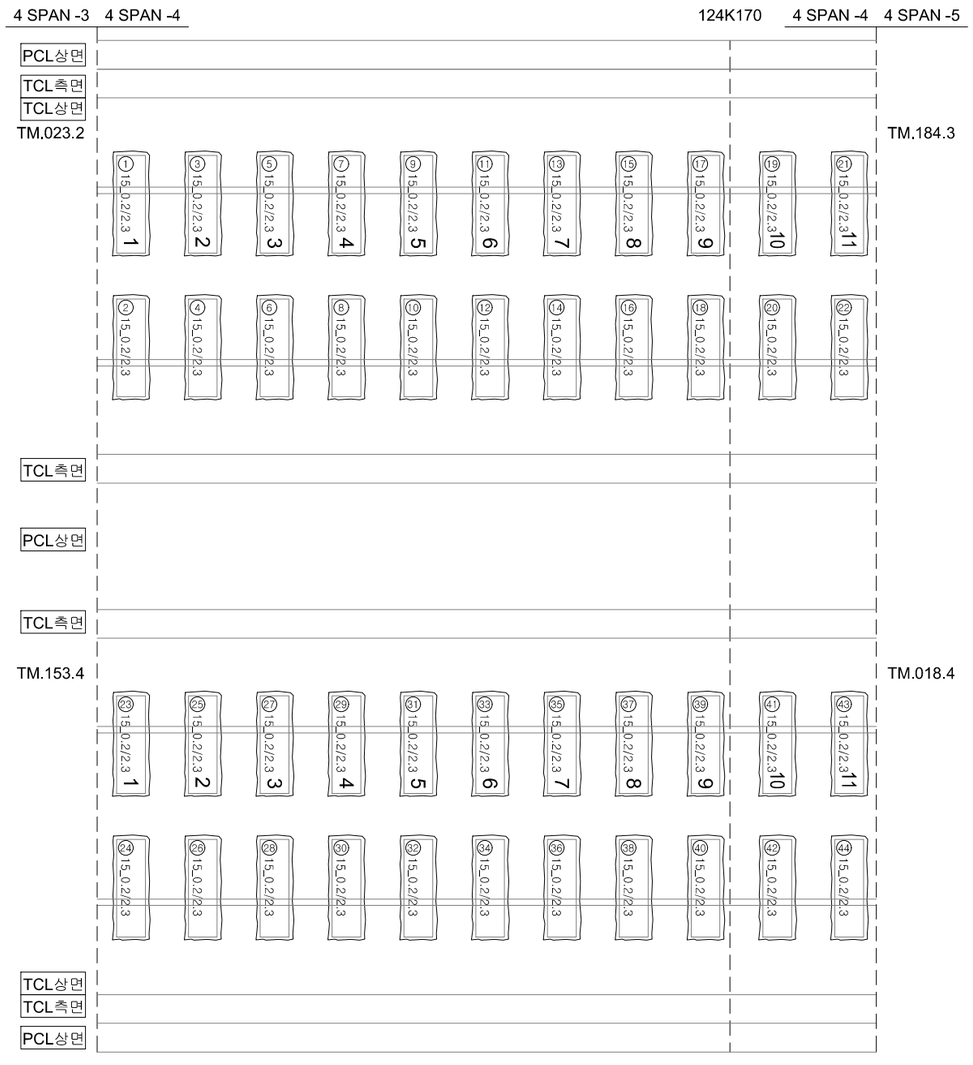
외관조사망도 번호
B42_호남고속선 월성교_23(4 SPAN -4)

연번	손상	폭		연장		비고	연번	손상	폭		연장		비고
1	경계부 균열	0.2	㎜	2.3	m								
2	경계부 균열	0.2	㎜	2.3	m								
3	경계부 균열	0.2	㎜	2.3	m								
4	경계부 균열	0.2	㎜	2.3	m								
5	경계부 균열	0.2	㎜	2.3	m								
6	경계부 균열	0.2	㎜	2.3	m								
7	경계부 균열	0.2	㎜	2.3	m								
8	경계부 균열	0.2	㎜	2.3	m								
9	경계부 균열	0.2	㎜	2.3	m								
10	경계부 균열	0.2	㎜	2.3	m								
11	경계부 균열	0.2	㎜	2.3	m								
12	경계부 균열	0.2	㎜	2.3	m								
13	경계부 균열	0.2	㎜	2.3	m								
14	경계부 균열	0.2	㎜	2.3	m								
15	경계부 균열	0.2	㎜	2.3	m								
16	경계부 균열	0.2	㎜	2.3	m								
17	경계부 균열	0.2	㎜	2.3	m								
18	경계부 균열	0.2	㎜	2.3	m								
19	경계부 균열	0.2	㎜	2.3	m								
20	경계부 균열	0.2	㎜	2.3	m								
21	경계부 균열	0.2	㎜	2.3	m								
22	경계부 균열	0.2	㎜	2.3	m								
23	경계부 균열	0.2	㎜	2.3	m								
24	경계부 균열	0.2	㎜	2.3	m								
25	경계부 균열	0.2	㎜	2.3	m								
26	경계부 균열	0.2	㎜	2.3	m								
27	경계부 균열	0.2	㎜	2.3	m								
28	경계부 균열	0.2	㎜	2.3	m								
29	경계부 균열	0.2	㎜	2.3	m								
30	경계부 균열	0.2	㎜	2.3	m								
31	경계부 균열	0.2	㎜	2.3	m

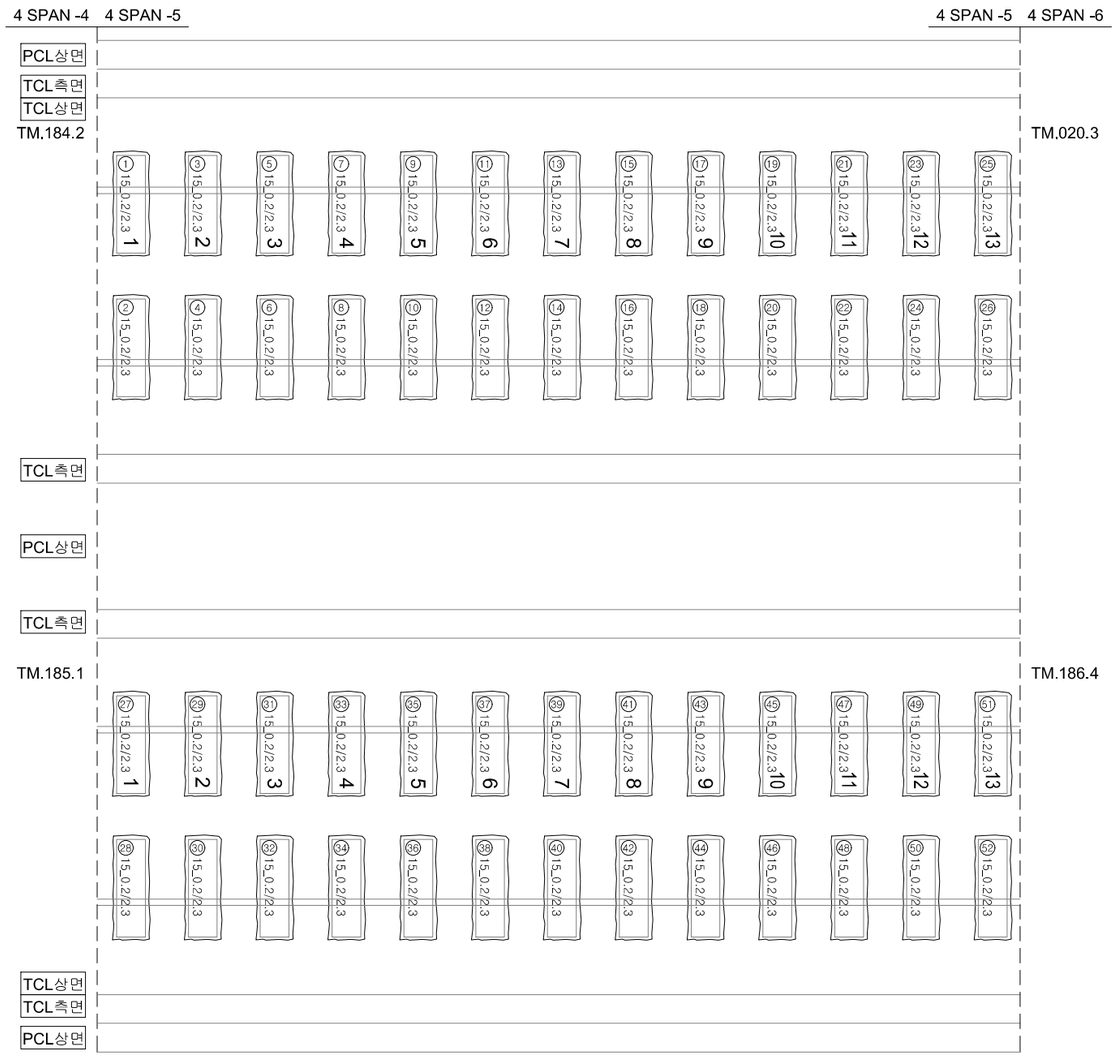
B42_호남고속선 월성교_24(4 SPAN -5)

연번	손상	폭		연장		비고	연번	손상	폭		연장		비고
1	경계부 균열	0.2	㎜	2.3	m								
2	경계부 균열	0.2	㎜	2.3	m								
3	경계부 균열	0.2	㎜	2.3	m								
4	경계부 균열	0.2	㎜	2.3	m								
5	경계부 균열	0.2	㎜	2.3	m								
6	경계부 균열	0.2	㎜	2.3	m								
7	경계부 균열	0.2	㎜	2.3	m								
8	경계부 균열	0.2	㎜	2.3	m								
9	경계부 균열	0.2	㎜	2.3	m								
10	경계부 균열	0.2	㎜	2.3	m								
11	경계부 균열	0.2	㎜	2.3	m								
12	경계부 균열	0.2	㎜	2.3	m								
13	경계부 균열	0.2	㎜	2.3	m								
14	경계부 균열	0.2	㎜	2.3	m								
15	경계부 균열	0.2	㎜	2.3	m								
16	경계부 균열	0.2	㎜	2.3	m								
17	경계부 균열	0.2	㎜	2.3	m								
18	경계부 균열	0.2	㎜	2.3	m								
19	경계부 균열	0.2	㎜	2.3	m								
20	경계부 균열	0.2	㎜	2.3	m								
21	경계부 균열	0.2	㎜	2.3	m								
22	경계부 균열	0.2	㎜	2.3	m								
23	경계부 균열	0.2	㎜	2.3	m								
24	경계부 균열	0.2	㎜	2.3	m								
25	경계부 균열	0.2	㎜	2.3	m								
26	경계부 균열	0.2	㎜	2.3	m								
27	경계부 균열	0.2	㎜	2.3	m								
28	경계부 균열	0.2	㎜	2.3	m								
29	경계부 균열	0.2	㎜	2.3	m								
30	경계부 균열	0.2	㎜	2.3	m								
31	경계부 균열	0.2	㎜	2.3	m

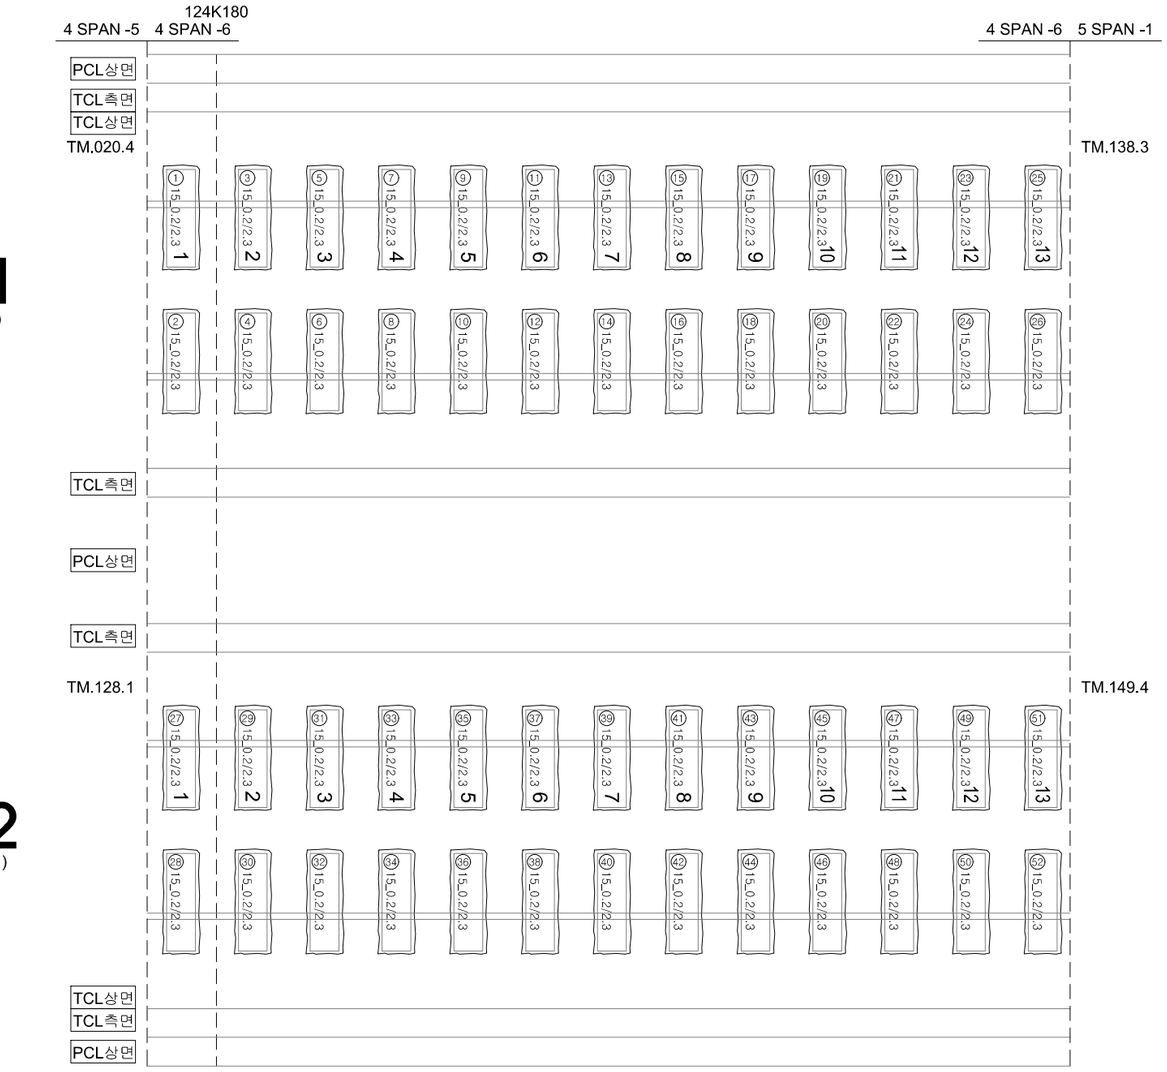
외관조사망도 번호
B42_호남고속선 월성교_25(4 SPAN -6)

연번	손상	폭		연장		비고	연번	손상	폭		연장		비고
1	경계부 균열	0.2	㎜	2.3	m								
2	경계부 균열	0.2	㎜	2.3	m								
3	경계부 균열	0.2	㎜	2.3	m								
4	경계부 균열	0.2	㎜	2.3	m								
5	경계부 균열	0.2	㎜	2.3	m								
6	경계부 균열	0.2	㎜	2.3	m								
7	경계부 균열	0.2	㎜	2.3	m								
8	경계부 균열	0.2	㎜	2.3	m								
9	경계부 균열	0.2	㎜	2.3	m								
10	경계부 균열	0.2	㎜	2.3	m								
11	경계부 균열	0.2	㎜	2.3	m								
12	경계부 균열	0.2	㎜	2.3	m								
13	경계부 균열	0.2	㎜	2.3	m								
14	경계부 균열	0.2	㎜	2.3	m								
15	경계부 균열	0.2	㎜	2.3	m								
16	경계부 균열	0.2	㎜	2.3	m								
17	경계부 균열	0.2	㎜	2.3	m								
18	경계부 균열	0.2	㎜	2.3	m								
19	경계부 균열	0.2	㎜	2.3	m								
20	경계부 균열	0.2	㎜	2.3	m								
21	경계부 균열	0.2	㎜	2.3	m								
22	경계부 균열	0.2	㎜	2.3	m								
23	경계부 균열	0.2	㎜	2.3	m								
24	경계부 균열	0.2	㎜	2.3	m								
25	경계부 균열	0.2	㎜	2.3	m								
26	경계부 균열	0.2	㎜	2.3	m								
27	경계부 균열	0.2	㎜	2.3	m								
28	경계부 균열	0.2	㎜	2.3	m								
29	경계부 균열	0.2	㎜	2.3	m								
30	경계부 균열	0.2	㎜	2.3	m								
31	경계부 균열	0.2	㎜	2.3	m

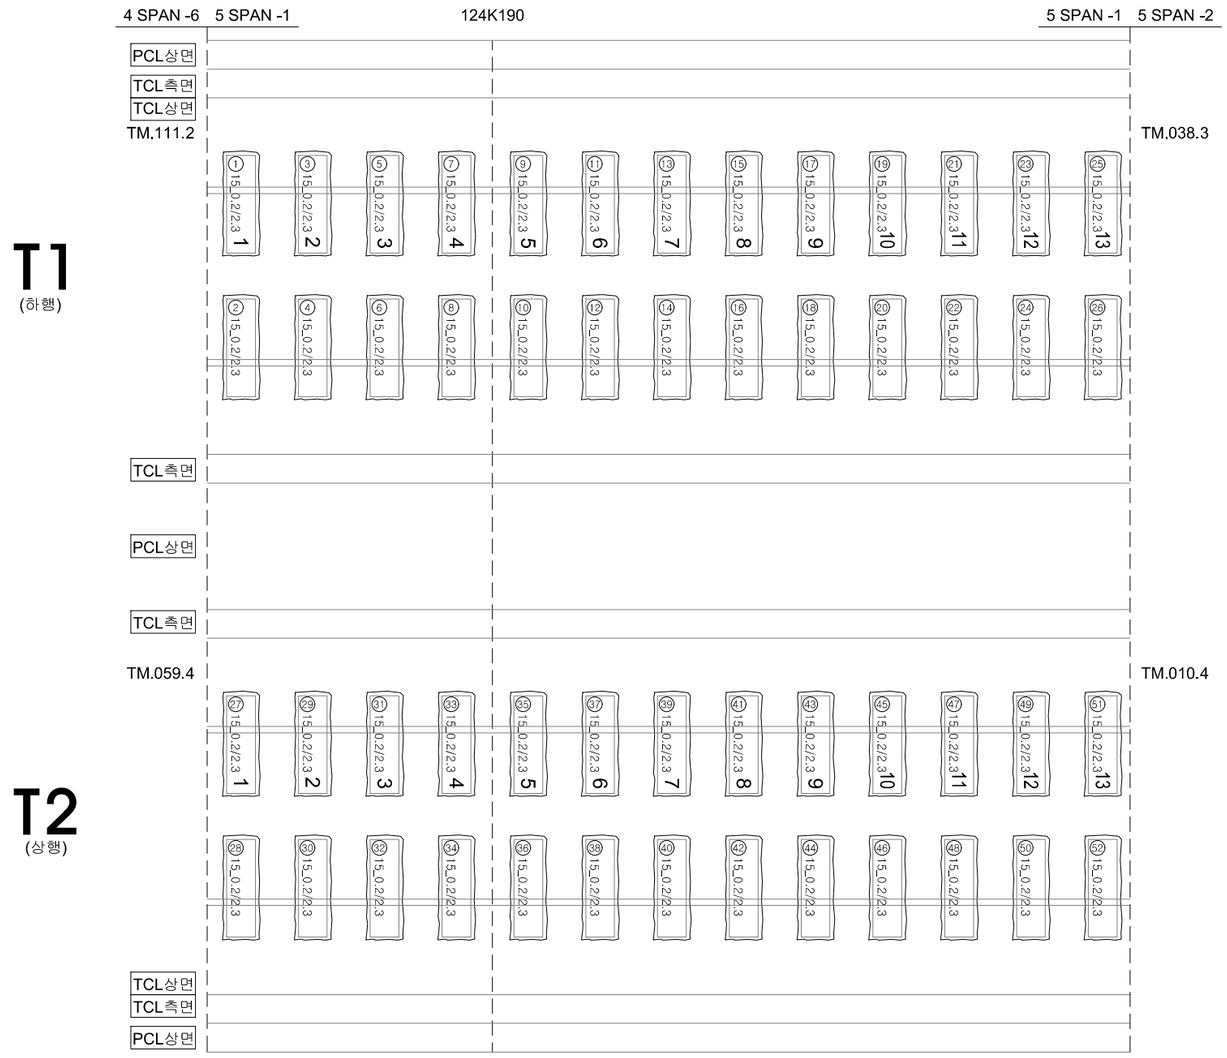
B42_호남고속선 월성교_26(5 SPAN -1)

연번	손상	폭		연장		비고	연번	손상	폭		연장		비고
1	경계부 균열	0.2	㎜	2.3	m								
2	경계부 균열	0.2	㎜	2.3	m								
3	경계부 균열	0.2	㎜	2.3	m								
4	경계부 균열	0.2	㎜	2.3	m								
5	경계부 균열	0.2	㎜	2.3	m								
6	경계부 균열	0.2	㎜	2.3	m								
7	경계부 균열	0.2	㎜	2.3	m								
8	경계부 균열	0.2	㎜	2.3	m								
9	경계부 균열	0.2	㎜	2.3	m								
10	경계부 균열	0.2	㎜	2.3	m								
11	경계부 균열	0.2	㎜	2.3	m								
12	경계부 균열	0.2	㎜	2.3	m								
13	경계부 균열	0.2	㎜	2.3	m								
14	경계부 균열	0.2	㎜	2.3	m								
15	경계부 균열	0.2	㎜	2.3	m								
16	경계부 균열	0.2	㎜	2.3	m								
17	경계부 균열	0.2	㎜	2.3	m								
18	경계부 균열	0.2	㎜	2.3	m								
19	경계부 균열	0.2	㎜	2.3	m								
20	경계부 균열	0.2	㎜	2.3	m								
21	경계부 균열	0.2	㎜	2.3	m								
22	경계부 균열	0.2	㎜	2.3	m								
23	경계부 균열	0.2	㎜	2.3	m								
24	경계부 균열	0.2	㎜	2.3	m								
25	경계부 균열	0.2	㎜	2.3	m								
26	경계부 균열	0.2	㎜	2.3	m								
27	경계부 균열	0.2	㎜	2.3	m								
28	경계부 균열	0.2	㎜	2.3	m								
29	경계부 균열	0.2	㎜	2.3	m								
30	경계부 균열	0.2	㎜	2.3	m								
31	경계부 균열	0.2	㎜	2.3	m

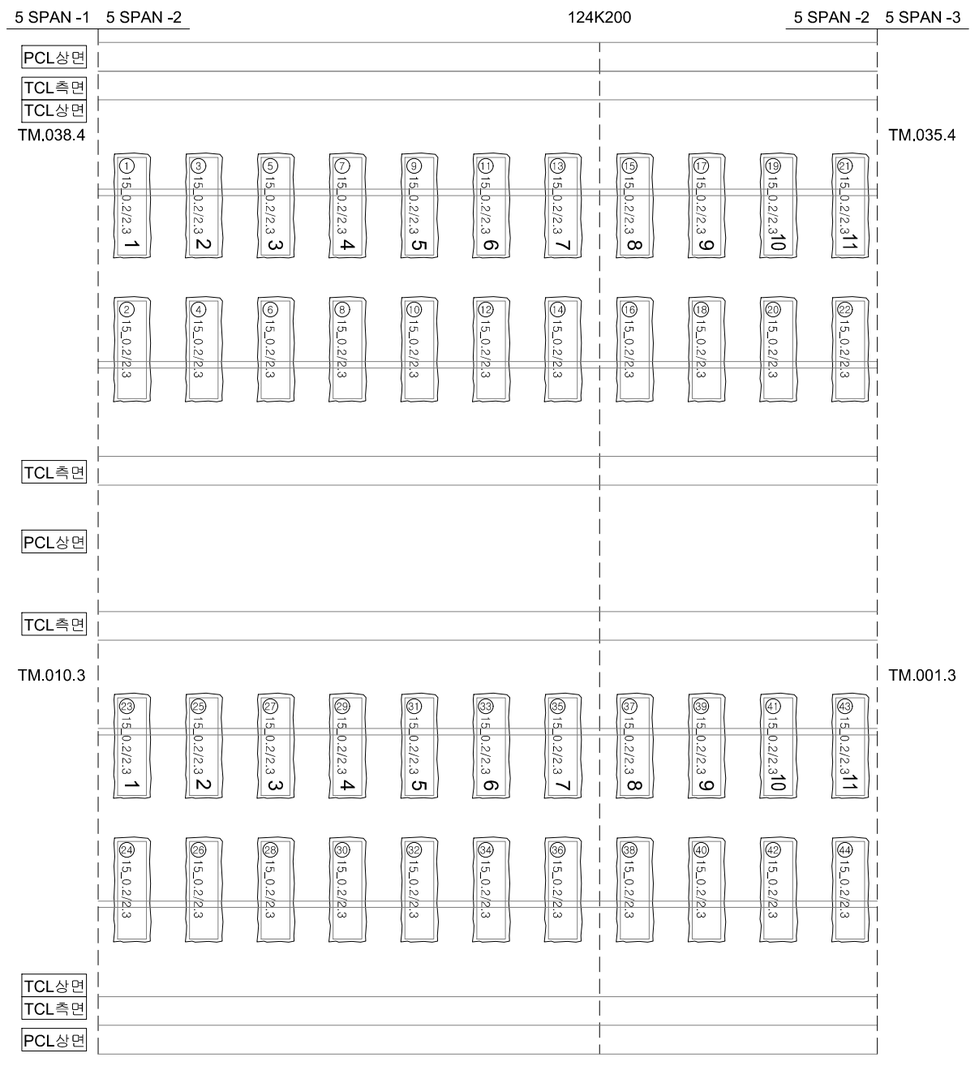
외관조사망도 번호
B42_호남고속선 월성교_27(5 SPAN -2)

연번	손상	폭		연장		비고	연번	손상	폭		연장		비고
1	경계부 균열	0.2	㎜	2.3	m								
2	경계부 균열	0.2	㎜	2.3	m								
3	경계부 균열	0.2	㎜	2.3	m								
4	경계부 균열	0.2	㎜	2.3	m								
5	경계부 균열	0.2	㎜	2.3	m								
6	경계부 균열	0.2	㎜	2.3	m								
7	경계부 균열	0.2	㎜	2.3	m								
8	경계부 균열	0.2	㎜	2.3	m								
9	경계부 균열	0.2	㎜	2.3	m								
10	경계부 균열	0.2	㎜	2.3	m								
11	경계부 균열	0.2	㎜	2.3	m								
12	경계부 균열	0.2	㎜	2.3	m								
13	경계부 균열	0.2	㎜	2.3	m								
14	경계부 균열	0.2	㎜	2.3	m								
15	경계부 균열	0.2	㎜	2.3	m								
16	경계부 균열	0.2	㎜	2.3	m								
17	경계부 균열	0.2	㎜	2.3	m								
18	경계부 균열	0.2	㎜	2.3	m								
19	경계부 균열	0.2	㎜	2.3	m								
20	경계부 균열	0.2	㎜	2.3	m								
21	경계부 균열	0.2	㎜	2.3	m								
22	경계부 균열	0.2	㎜	2.3	m								
23	경계부 균열	0.2	㎜	2.3	m								
24	경계부 균열	0.2	㎜	2.3	m								
25	경계부 균열	0.2	㎜	2.3	m								
26	경계부 균열	0.2	㎜	2.3	m								
27	경계부 균열	0.2	㎜	2.3	m								
28	경계부 균열	0.2	㎜	2.3	m								
29	경계부 균열	0.2	㎜	2.3	m								
30	경계부 균열	0.2	㎜	2.3	m								
31	경계부 균열	0.2	㎜	2.3	m

32	경계부 균열	0.2	㎜	2.3	m								
33	경계부 균열	0.2	㎜	2.3	m								
34	경계부 균열	0.2	㎜	2.3	m								
35	경계부 균열	0.2	㎜	2.3	m								
36	경계부 균열	0.2	㎜	2.3	m								
37	경계부 균열	0.2	㎜	2.3	m								
38	경계부 균열	0.2	㎜	2.3	m								
39	경계부 균열	0.2	㎜	2.3	m								
40	경계부 균열	0.2	㎜	2.3	m								
41	경계부 균열	0.2	㎜	2.3	m								
42	경계부 균열	0.2	㎜	2.3	m								
43	경계부 균열	0.2	㎜	2.3	m								
44	경계부 균열	0.2	㎜	2.3	m

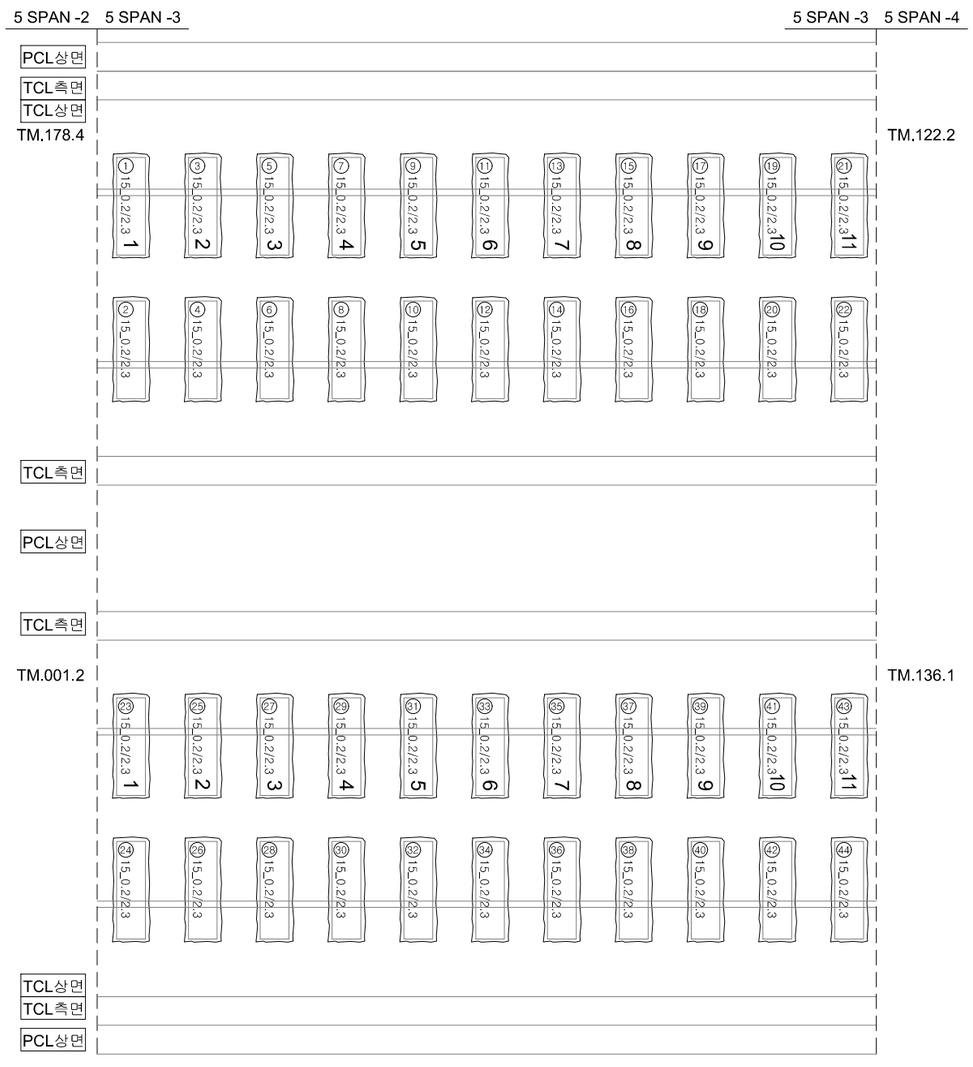
외관조사망도 번호
B42_호남고속선 월성교_28(5 SPAN -3)

연번	손상	폭		연장		비고	연번	손상	폭		연장		비고
1	경계부 균열	0.2	㎜	2.3	m								
2	경계부 균열	0.2	㎜	2.3	m								
3	경계부 균열	0.2	㎜	2.3	m								
4	경계부 균열	0.2	㎜	2.3	m								
5	경계부 균열	0.2	㎜	2.3	m								
6	경계부 균열	0.2	㎜	2.3	m								
7	경계부 균열	0.2	㎜	2.3	m								
8	경계부 균열	0.2	㎜	2.3	m								
9	경계부 균열	0.2	㎜	2.3	m								
10	경계부 균열	0.2	㎜	2.3	m								
11	경계부 균열	0.2	㎜	2.3	m								
12	경계부 균열	0.2	㎜	2.3	m								
13	경계부 균열	0.2	㎜	2.3	m								
14	경계부 균열	0.2	㎜	2.3	m								
15	경계부 균열	0.2	㎜	2.3	m								
16	경계부 균열	0.2	㎜	2.3	m								
17	경계부 균열	0.2	㎜	2.3	m								
18	경계부 균열	0.2	㎜	2.3	m								
19	경계부 균열	0.2	㎜	2.3	m								
20	경계부 균열	0.2	㎜	2.3	m								
21	경계부 균열	0.2	㎜	2.3	m								
22	경계부 균열	0.2	㎜	2.3	m								
23	경계부 균열	0.2	㎜	2.3	m								
24	경계부 균열	0.2	㎜	2.3	m								
25	경계부 균열	0.2	㎜	2.3	m								
26	경계부 균열	0.2	㎜	2.3	m								
27	경계부 균열	0.2	㎜	2.3	m								
28	경계부 균열	0.2	㎜	2.3	m								
29	경계부 균열	0.2	㎜	2.3	m								
30	경계부 균열	0.2	㎜	2.3	m								
31	경계부 균열	0.2	㎜	2.3	m

32	경계부 균열	0.2	㎜	2.3	m								
33	경계부 균열	0.2	㎜	2.3	m								
34	경계부 균열	0.2	㎜	2.3	m								
35	경계부 균열	0.2	㎜	2.3	m								
36	경계부 균열	0.2	㎜	2.3	m								
37	경계부 균열	0.2	㎜	2.3	m								
38	경계부 균열	0.2	㎜	2.3	m								
39	경계부 균열	0.2	㎜	2.3	m								
40	경계부 균열	0.2	㎜	2.3	m								
41	경계부 균열	0.2	㎜	2.3	m								
42	경계부 균열	0.2	㎜	2.3	m								
43	경계부 균열	0.2	㎜	2.3	m								
44	경계부 균열	0.2	㎜	2.3	m

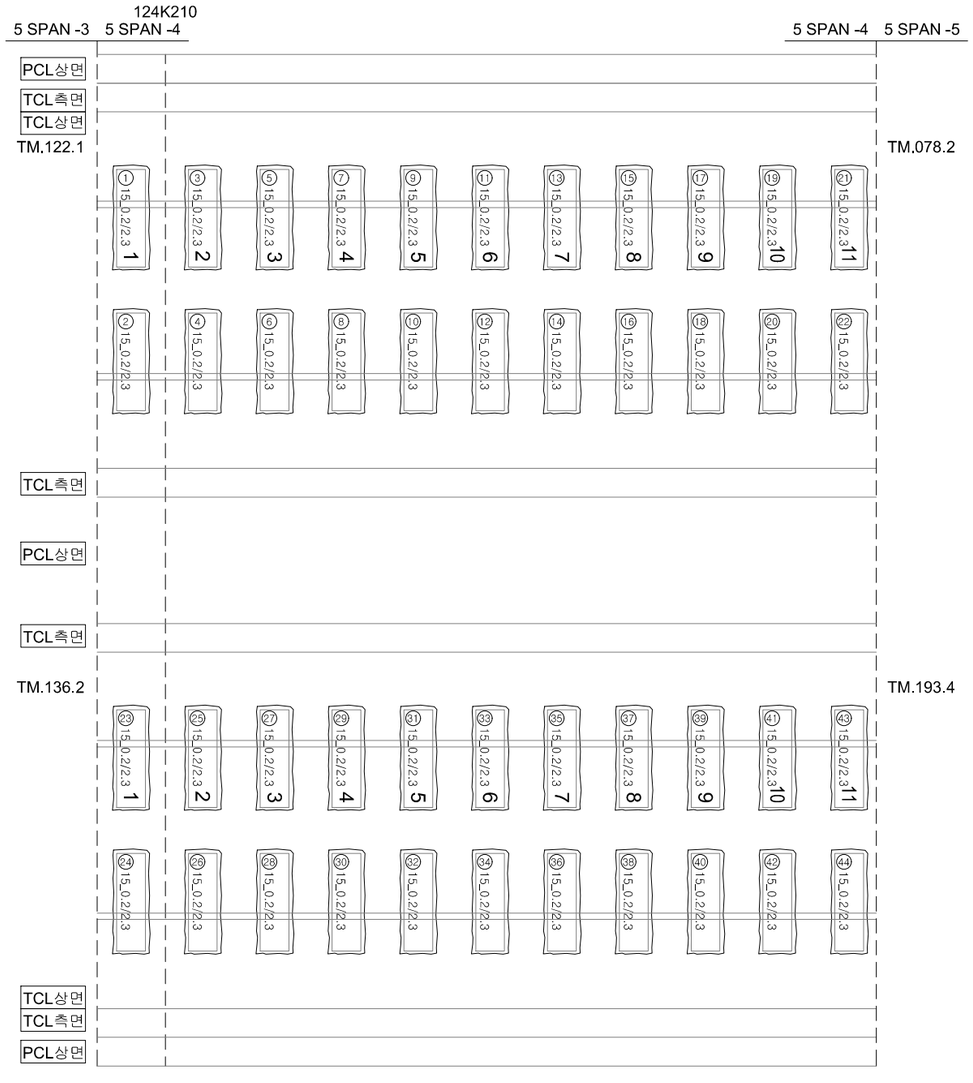
외관조사망도 번호
B42_호남고속선 월성교_29(5 SPAN -4)

연번	손상	폭		연장		비고	연번	손상	폭		연장		비고
1	경계부 균열	0.2	㎜	2.3	m								
2	경계부 균열	0.2	㎜	2.3	m								
3	경계부 균열	0.2	㎜	2.3	m								
4	경계부 균열	0.2	㎜	2.3	m								
5	경계부 균열	0.2	㎜	2.3	m								
6	경계부 균열	0.2	㎜	2.3	m								
7	경계부 균열	0.2	㎜	2.3	m								
8	경계부 균열	0.2	㎜	2.3	m								
9	경계부 균열	0.2	㎜	2.3	m								
10	경계부 균열	0.2	㎜	2.3	m								
11	경계부 균열	0.2	㎜	2.3	m								
12	경계부 균열	0.2	㎜	2.3	m								
13	경계부 균열	0.2	㎜	2.3	m								
14	경계부 균열	0.2	㎜	2.3	m								
15	경계부 균열	0.2	㎜	2.3	m								
16	경계부 균열	0.2	㎜	2.3	m								
17	경계부 균열	0.2	㎜	2.3	m								
18	경계부 균열	0.2	㎜	2.3	m								
19	경계부 균열	0.2	㎜	2.3	m								
20	경계부 균열	0.2	㎜	2.3	m								
21	경계부 균열	0.2	㎜	2.3	m								
22	경계부 균열	0.2	㎜	2.3	m								
23	경계부 균열	0.2	㎜	2.3	m								
24	경계부 균열	0.2	㎜	2.3	m								
25	경계부 균열	0.2	㎜	2.3	m								
26	경계부 균열	0.2	㎜	2.3	m								
27	경계부 균열	0.2	㎜	2.3	m								
28	경계부 균열	0.2	㎜	2.3	m								
29	경계부 균열	0.2	㎜	2.3	m								
30	경계부 균열	0.2	㎜	2.3	m								
31	경계부 균열	0.2	㎜	2.3	m
