25. B42_월성교

점검 일자	2017. 07.12~2017. 10.25
평균 기온	17.9 ~ 30.5℃

호남고속선 월성교_1(0 SPAN -1)

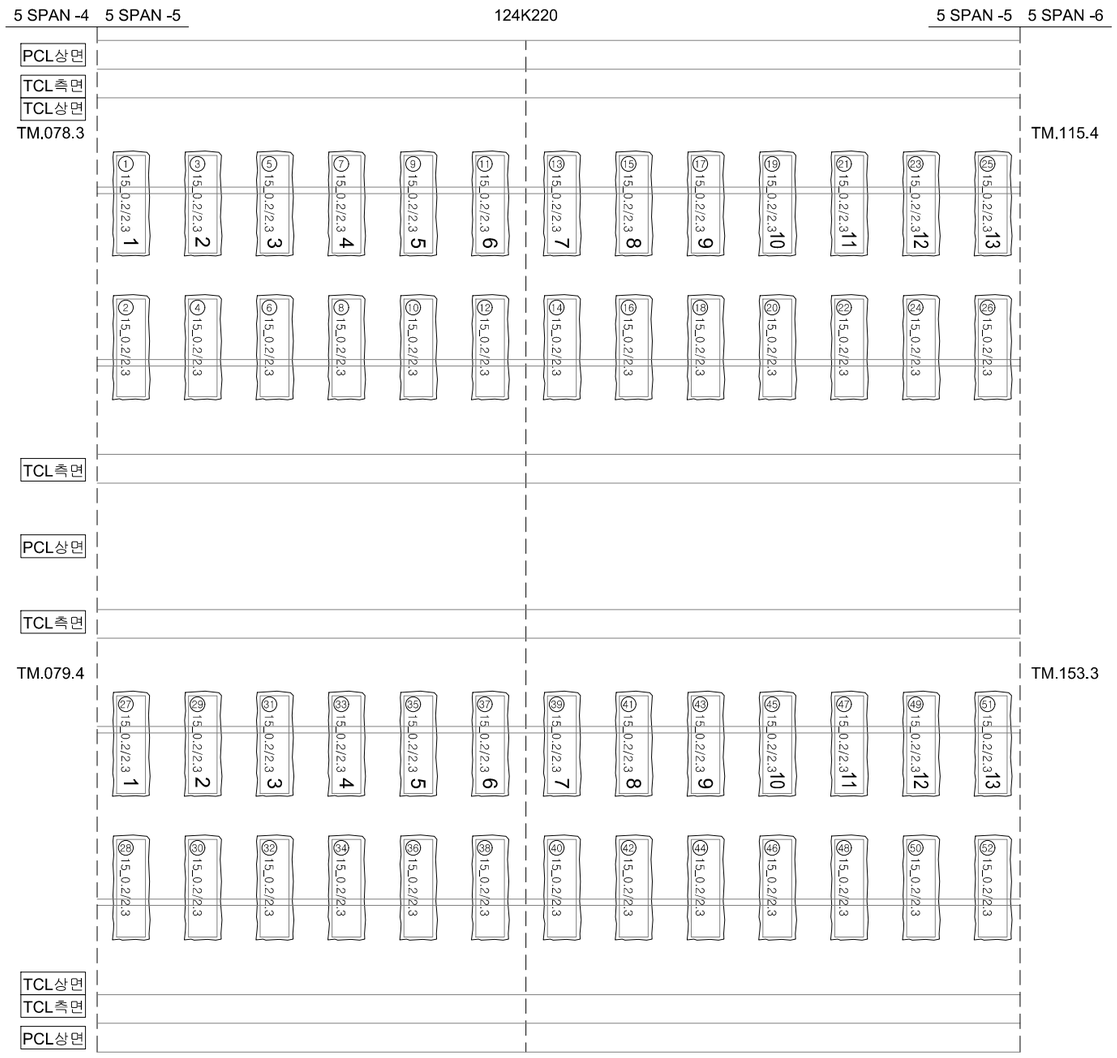
외관조사망도 번호
B42_호남고속선 월성교_30(5 SPAN -5)

연번	손상	폭		연장		비고	연번	손상	폭		연장		비고
1	경계부 균열	0.2	㎜	2.3	m								
2	경계부 균열	0.2	㎜	2.3	m								
3	경계부 균열	0.2	㎜	2.3	m								
4	경계부 균열	0.2	㎜	2.3	m								
5	경계부 균열	0.2	㎜	2.3	m								
6	경계부 균열	0.2	㎜	2.3	m								
7	경계부 균열	0.2	㎜	2.3	m								
8	경계부 균열	0.2	㎜	2.3	m								
9	경계부 균열	0.2	㎜	2.3	m								
10	경계부 균열	0.2	㎜	2.3	m								
11	경계부 균열	0.2	㎜	2.3	m								
12	경계부 균열	0.2	㎜	2.3	m								
13	경계부 균열	0.2	㎜	2.3	m								
14	경계부 균열	0.2	㎜	2.3	m								
15	경계부 균열	0.2	㎜	2.3	m								
16	경계부 균열	0.2	㎜	2.3	m								
17	경계부 균열	0.2	㎜	2.3	m								
18	경계부 균열	0.2	㎜	2.3	m								
19	경계부 균열	0.2	㎜	2.3	m								
20	경계부 균열	0.2	㎜	2.3	m								
21	경계부 균열	0.2	㎜	2.3	m								
22	경계부 균열	0.2	㎜	2.3	m								
23	경계부 균열	0.2	㎜	2.3	m								
24	경계부 균열	0.2	㎜	2.3	m								
25	경계부 균열	0.2	㎜	2.3	m								
26	경계부 균열	0.2	㎜	2.3	m								
27	경계부 균열	0.2	㎜	2.3	m								
28	경계부 균열	0.2	㎜	2.3	m								
29	경계부 균열	0.2	㎜	2.3	m								
30	경계부 균열	0.2	㎜	2.3	m								
31	경계부 균열	0.2	㎜	2.3	m

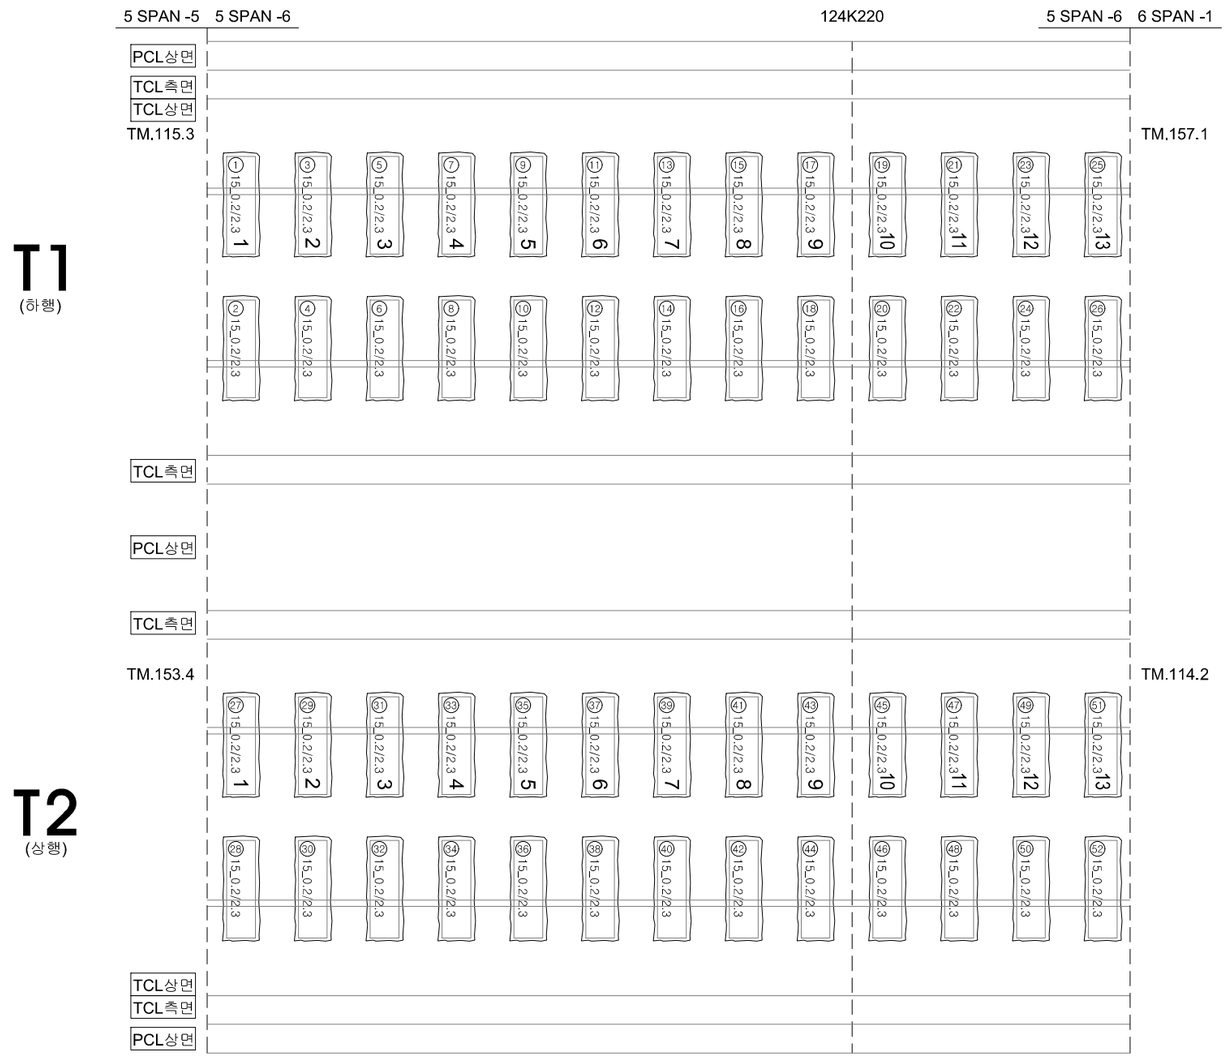
B42_호남고속선 월성교_31(5 SPAN -6)

연번	손상	폭		연장		비고	연번	손상	폭		연장		비고
1	경계부 균열	0.2	㎜	2.3	m								
2	경계부 균열	0.2	㎜	2.3	m								
3	경계부 균열	0.2	㎜	2.3	m								
4	경계부 균열	0.2	㎜	2.3	m								
5	경계부 균열	0.2	㎜	2.3	m								
6	경계부 균열	0.2	㎜	2.3	m								
7	경계부 균열	0.2	㎜	2.3	m								
8	경계부 균열	0.2	㎜	2.3	m								
9	경계부 균열	0.2	㎜	2.3	m								
10	경계부 균열	0.2	㎜	2.3	m								
11	경계부 균열	0.2	㎜	2.3	m								
12	경계부 균열	0.2	㎜	2.3	m								
13	경계부 균열	0.2	㎜	2.3	m								
14	경계부 균열	0.2	㎜	2.3	m								
15	경계부 균열	0.2	㎜	2.3	m								
16	경계부 균열	0.2	㎜	2.3	m								
17	경계부 균열	0.2	㎜	2.3	m								
18	경계부 균열	0.2	㎜	2.3	m								
19	경계부 균열	0.2	㎜	2.3	m								
20	경계부 균열	0.2	㎜	2.3	m								
21	경계부 균열	0.2	㎜	2.3	m								
22	경계부 균열	0.2	㎜	2.3	m								
23	경계부 균열	0.2	㎜	2.3	m								
24	경계부 균열	0.2	㎜	2.3	m								
25	경계부 균열	0.2	㎜	2.3	m								
26	경계부 균열	0.2	㎜	2.3	m								
27	경계부 균열	0.2	㎜	2.3	m								
28	경계부 균열	0.2	㎜	2.3	m								
29	경계부 균열	0.2	㎜	2.3	m								
30	경계부 균열	0.2	㎜	2.3	m								
31	경계부 균열	0.2	㎜	2.3	m

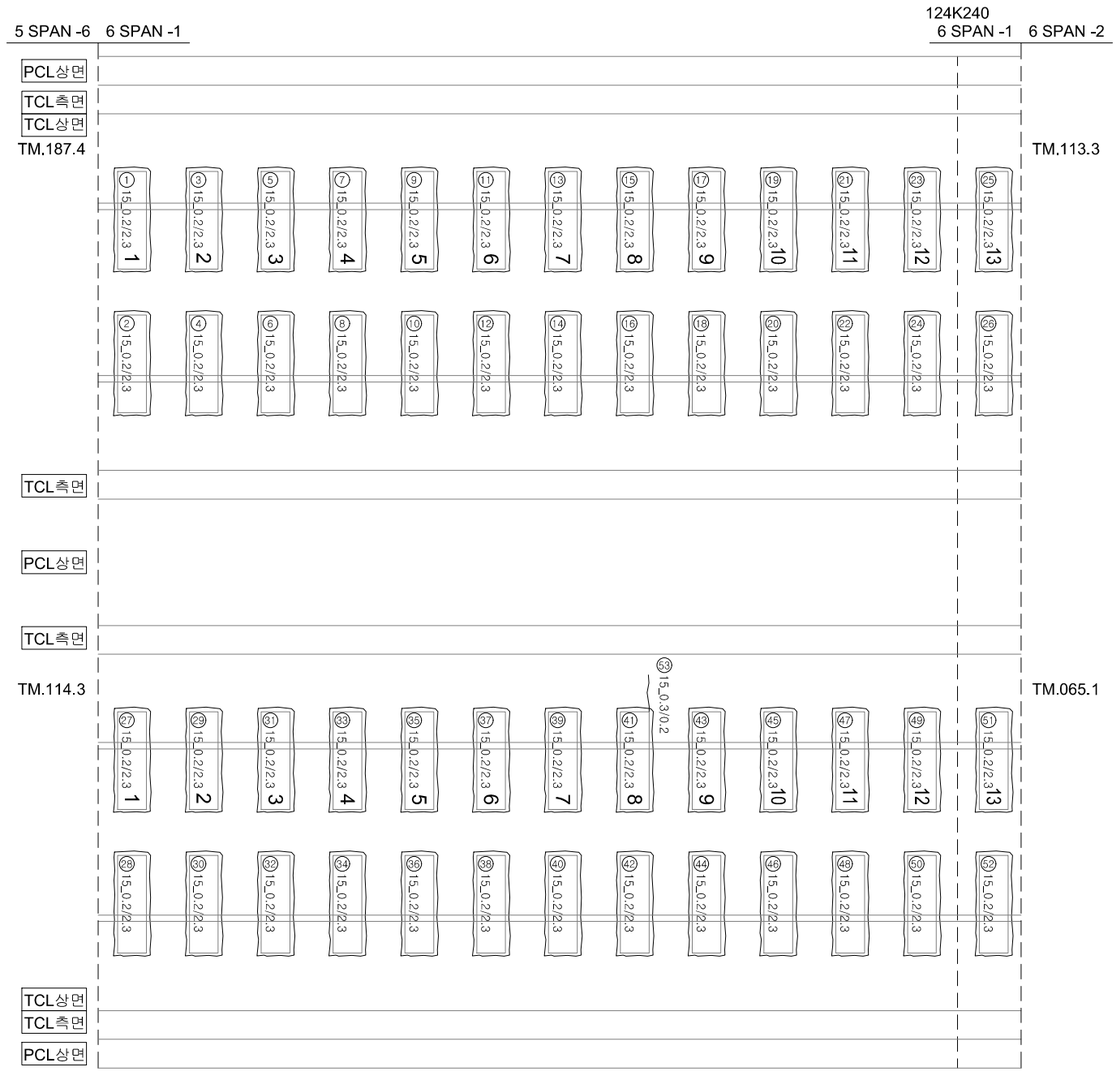
B42_호남고속선 월성교_32(6 SPAN -1)

연번	손상	폭		연장		비고	연번	손상	폭		연장		비고
1	경계부 균열	0.2	㎜	2.3	m								
2	경계부 균열	0.2	㎜	2.3	m								
3	경계부 균열	0.2	㎜	2.3	m								
4	경계부 균열	0.2	㎜	2.3	m								
5	경계부 균열	0.2	㎜	2.3	m								
6	경계부 균열	0.2	㎜	2.3	m								
7	경계부 균열	0.2	㎜	2.3	m								
8	경계부 균열	0.2	㎜	2.3	m								
9	경계부 균열	0.2	㎜	2.3	m								
10	경계부 균열	0.2	㎜	2.3	m								
11	경계부 균열	0.2	㎜	2.3	m								
12	경계부 균열	0.2	㎜	2.3	m								
13	경계부 균열	0.2	㎜	2.3	m								
14	경계부 균열	0.2	㎜	2.3	m								
15	경계부 균열	0.2	㎜	2.3	m								
16	경계부 균열	0.2	㎜	2.3	m								
17	경계부 균열	0.2	㎜	2.3	m								
18	경계부 균열	0.2	㎜	2.3	m								
19	경계부 균열	0.2	㎜	2.3	m								
20	경계부 균열	0.2	㎜	2.3	m								
21	경계부 균열	0.2	㎜	2.3	m								
22	경계부 균열	0.2	㎜	2.3	m								
23	경계부 균열	0.2	㎜	2.3	m								
24	경계부 균열	0.2	㎜	2.3	m								
25	경계부 균열	0.2	㎜	2.3	m								
26	경계부 균열	0.2	㎜	2.3	m								
27	경계부 균열	0.2	㎜	2.3	m								
28	경계부 균열	0.2	㎜	2.3	m								
29	경계부 균열	0.2	㎜	2.3	m								
30	경계부 균열	0.2	㎜	2.3	m								
31	경계부 균열	0.2	㎜	2.3	m

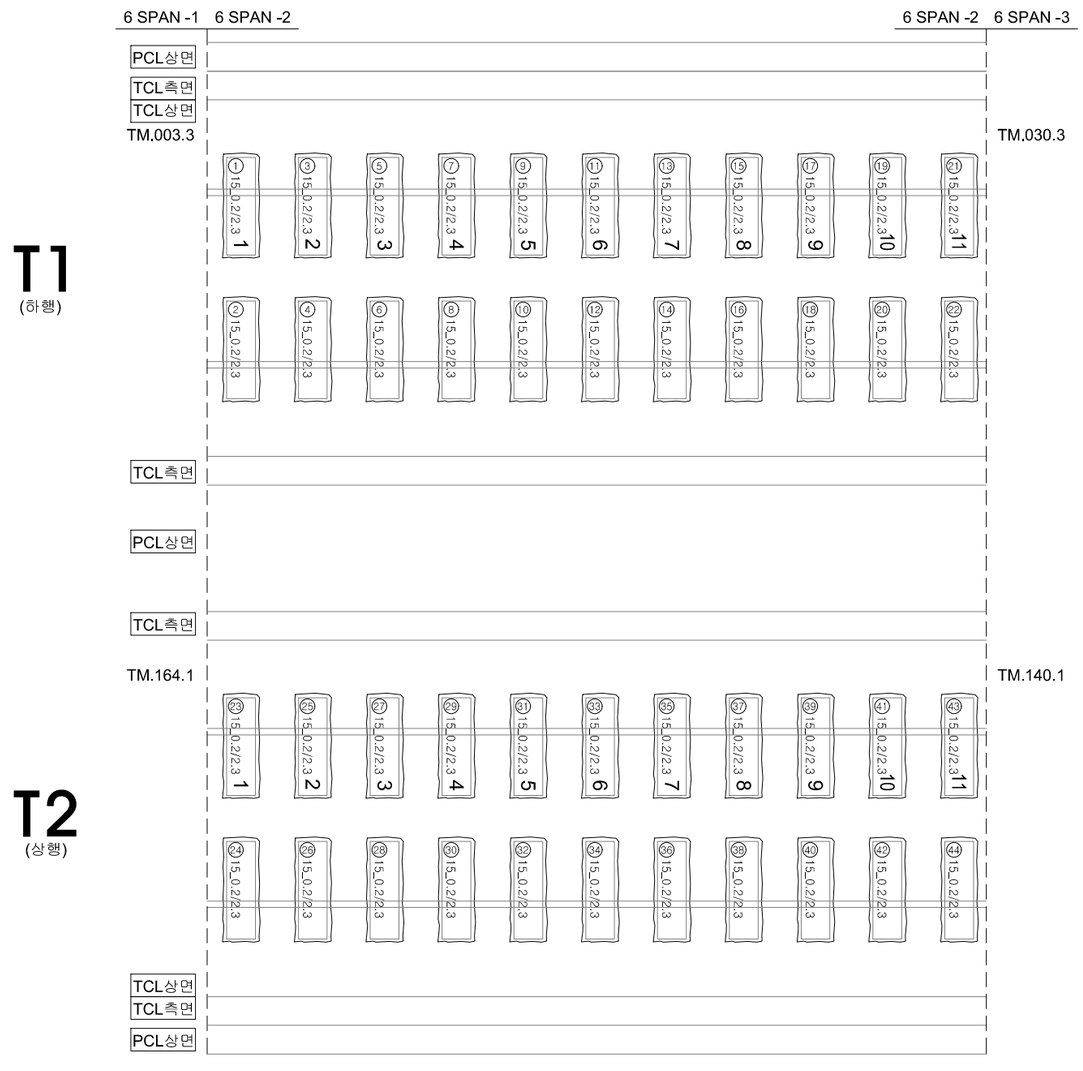
외관조사망도 번호
B42_호남고속선 월성교_33(6 SPAN -2)

연번	손상	폭		연장		비고	연번	손상	폭		연장		비고
1	경계부 균열	0.2	㎜	2.3	m								
2	경계부 균열	0.2	㎜	2.3	m								
3	경계부 균열	0.2	㎜	2.3	m								
4	경계부 균열	0.2	㎜	2.3	m								
5	경계부 균열	0.2	㎜	2.3	m								
6	경계부 균열	0.2	㎜	2.3	m								
7	경계부 균열	0.2	㎜	2.3	m								
8	경계부 균열	0.2	㎜	2.3	m								
9	경계부 균열	0.2	㎜	2.3	m								
10	경계부 균열	0.2	㎜	2.3	m								
11	경계부 균열	0.2	㎜	2.3	m								
12	경계부 균열	0.2	㎜	2.3	m								
13	경계부 균열	0.2	㎜	2.3	m								
14	경계부 균열	0.2	㎜	2.3	m								
15	경계부 균열	0.2	㎜	2.3	m								
16	경계부 균열	0.2	㎜	2.3	m								
17	경계부 균열	0.2	㎜	2.3	m								
18	경계부 균열	0.2	㎜	2.3	m								
19	경계부 균열	0.2	㎜	2.3	m								
20	경계부 균열	0.2	㎜	2.3	m								
21	경계부 균열	0.2	㎜	2.3	m								
22	경계부 균열	0.2	㎜	2.3	m								
23	경계부 균열	0.2	㎜	2.3	m								
24	경계부 균열	0.2	㎜	2.3	m								
25	경계부 균열	0.2	㎜	2.3	m								
26	경계부 균열	0.2	㎜	2.3	m								
27	경계부 균열	0.2	㎜	2.3	m								
28	경계부 균열	0.2	㎜	2.3	m								
29	경계부 균열	0.2	㎜	2.3	m								
30	경계부 균열	0.2	㎜	2.3	m								
31	경계부 균열	0.2	㎜	2.3	m

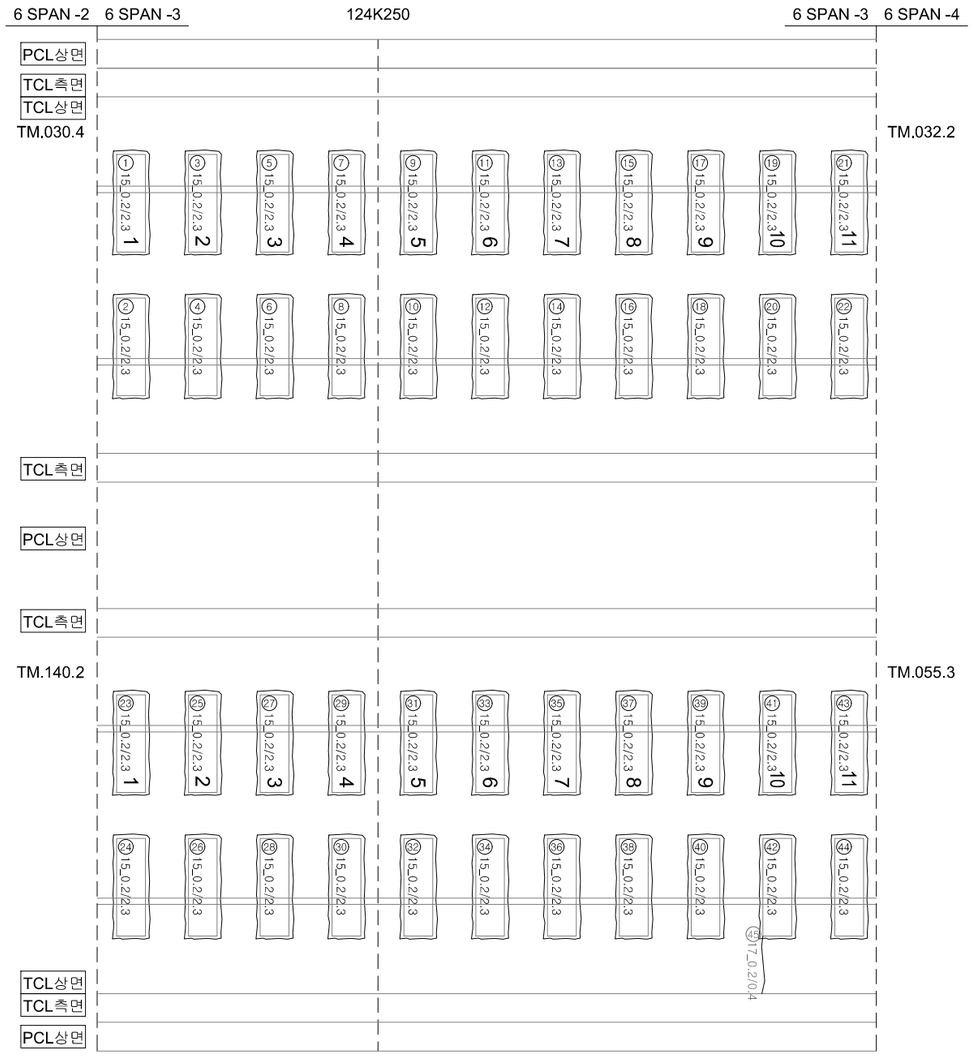
외관조사망도 번호
B42_호남고속선 월성교_34(6 SPAN -3)

연번	손상	폭		연장		비고	연번	손상	폭		연장		비고
1	경계부 균열	0.2	㎜	2.3	m								
2	경계부 균열	0.2	㎜	2.3	m								
3	경계부 균열	0.2	㎜	2.3	m								
4	경계부 균열	0.2	㎜	2.3	m								
5	경계부 균열	0.2	㎜	2.3	m								
6	경계부 균열	0.2	㎜	2.3	m								
7	경계부 균열	0.2	㎜	2.3	m								
8	경계부 균열	0.2	㎜	2.3	m								
9	경계부 균열	0.2	㎜	2.3	m								
10	경계부 균열	0.2	㎜	2.3	m								
11	경계부 균열	0.2	㎜	2.3	m								
12	경계부 균열	0.2	㎜	2.3	m								
13	경계부 균열	0.2	㎜	2.3	m								
14	경계부 균열	0.2	㎜	2.3	m								
15	경계부 균열	0.2	㎜	2.3	m								
16	경계부 균열	0.2	㎜	2.3	m								
17	경계부 균열	0.2	㎜	2.3	m								
18	경계부 균열	0.2	㎜	2.3	m								
19	경계부 균열	0.2	㎜	2.3	m								
20	경계부 균열	0.2	㎜	2.3	m								
21	경계부 균열	0.2	㎜	2.3	m								
22	경계부 균열	0.2	㎜	2.3	m								
23	경계부 균열	0.2	㎜	2.3	m								
24	경계부 균열	0.2	㎜	2.3	m								
25	경계부 균열	0.2	㎜	2.3	m								
26	경계부 균열	0.2	㎜	2.3	m								
27	경계부 균열	0.2	㎜	2.3	m								
28	경계부 균열	0.2	㎜	2.3	m								
29	경계부 균열	0.2	㎜	2.3	m								
30	경계부 균열	0.2	㎜	2.3	m								
31	경계부 균열	0.2	㎜	2.3	m

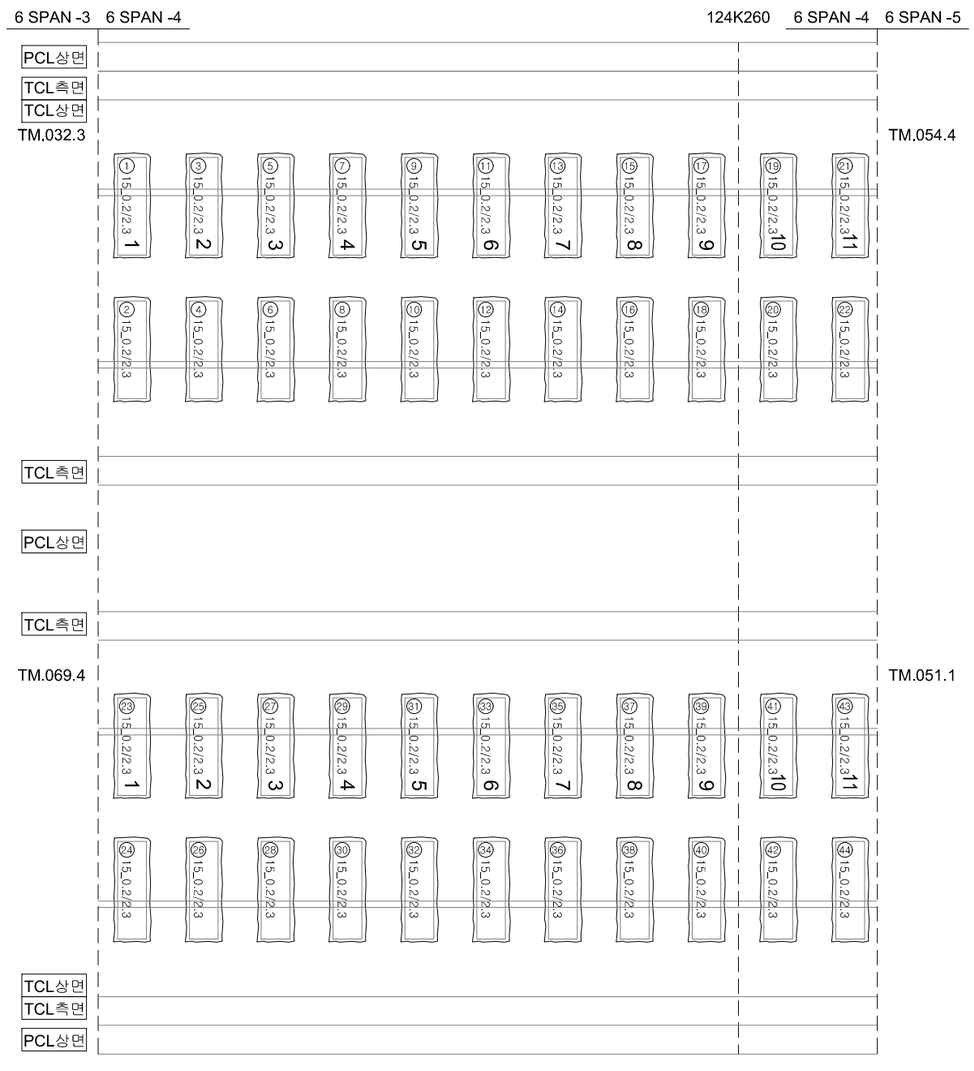
B42_호남고속선 월성교_35(6 SPAN -4)

연번	손상	폭		연장		비고	연번	손상	폭		연장		비고
1	경계부 균열	0.2	㎜	2.3	m								
2	경계부 균열	0.2	㎜	2.3	m								
3	경계부 균열	0.2	㎜	2.3	m								
4	경계부 균열	0.2	㎜	2.3	m								
5	경계부 균열	0.2	㎜	2.3	m								
6	경계부 균열	0.2	㎜	2.3	m								
7	경계부 균열	0.2	㎜	2.3	m								
8	경계부 균열	0.2	㎜	2.3	m								
9	경계부 균열	0.2	㎜	2.3	m								
10	경계부 균열	0.2	㎜	2.3	m								
11	경계부 균열	0.2	㎜	2.3	m								
12	경계부 균열	0.2	㎜	2.3	m								
13	경계부 균열	0.2	㎜	2.3	m								
14	경계부 균열	0.2	㎜	2.3	m								
15	경계부 균열	0.2	㎜	2.3	m								
16	경계부 균열	0.2	㎜	2.3	m								
17	경계부 균열	0.2	㎜	2.3	m								
18	경계부 균열	0.2	㎜	2.3	m								
19	경계부 균열	0.2	㎜	2.3	m								
20	경계부 균열	0.2	㎜	2.3	m								
21	경계부 균열	0.2	㎜	2.3	m								
22	경계부 균열	0.2	㎜	2.3	m								
23	경계부 균열	0.2	㎜	2.3	m								
24	경계부 균열	0.2	㎜	2.3	m								
25	경계부 균열	0.2	㎜	2.3	m								
26	경계부 균열	0.2	㎜	2.3	m								
27	경계부 균열	0.2	㎜	2.3	m								
28	경계부 균열	0.2	㎜	2.3	m								
29	경계부 균열	0.2	㎜	2.3	m								
30	경계부 균열	0.2	㎜	2.3	m								
31	경계부 균열	0.2	㎜	2.3	m

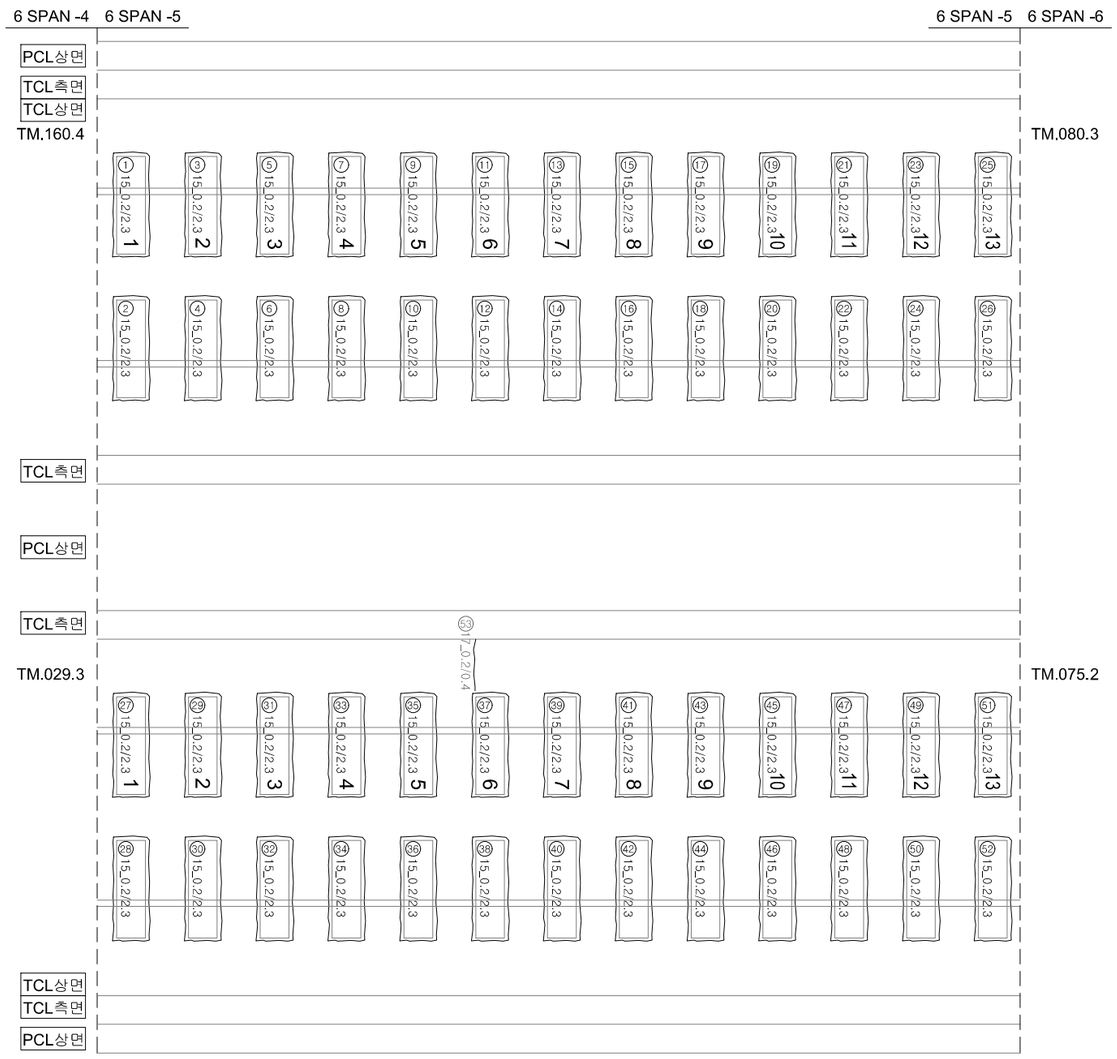
B42_호남고속선 월성교_36(6 SPAN -5)

연번	손상	폭		연장		비고	연번	손상	폭		연장		비고
1	경계부 균열	0.2	㎜	2.3	m								
2	경계부 균열	0.2	㎜	2.3	m								
3	경계부 균열	0.2	㎜	2.3	m								
4	경계부 균열	0.2	㎜	2.3	m								
5	경계부 균열	0.2	㎜	2.3	m								
6	경계부 균열	0.2	㎜	2.3	m								
7	경계부 균열	0.2	㎜	2.3	m								
8	경계부 균열	0.2	㎜	2.3	m								
9	경계부 균열	0.2	㎜	2.3	m								
10	경계부 균열	0.2	㎜	2.3	m								
11	경계부 균열	0.2	㎜	2.3	m								
12	경계부 균열	0.2	㎜	2.3	m								
13	경계부 균열	0.2	㎜	2.3	m								
14	경계부 균열	0.2	㎜	2.3	m								
15	경계부 균열	0.2	㎜	2.3	m								
16	경계부 균열	0.2	㎜	2.3	m								
17	경계부 균열	0.2	㎜	2.3	m								
18	경계부 균열	0.2	㎜	2.3	m								
19	경계부 균열	0.2	㎜	2.3	m								
20	경계부 균열	0.2	㎜	2.3	m								
21	경계부 균열	0.2	㎜	2.3	m								
22	경계부 균열	0.2	㎜	2.3	m								
23	경계부 균열	0.2	㎜	2.3	m								
24	경계부 균열	0.2	㎜	2.3	m								
25	경계부 균열	0.2	㎜	2.3	m								
26	경계부 균열	0.2	㎜	2.3	m								
27	경계부 균열	0.2	㎜	2.3	m								
28	경계부 균열	0.2	㎜	2.3	m								
29	경계부 균열	0.2	㎜	2.3	m								
30	경계부 균열	0.2	㎜	2.3	m								
31	경계부 균열	0.2	㎜	2.3	m

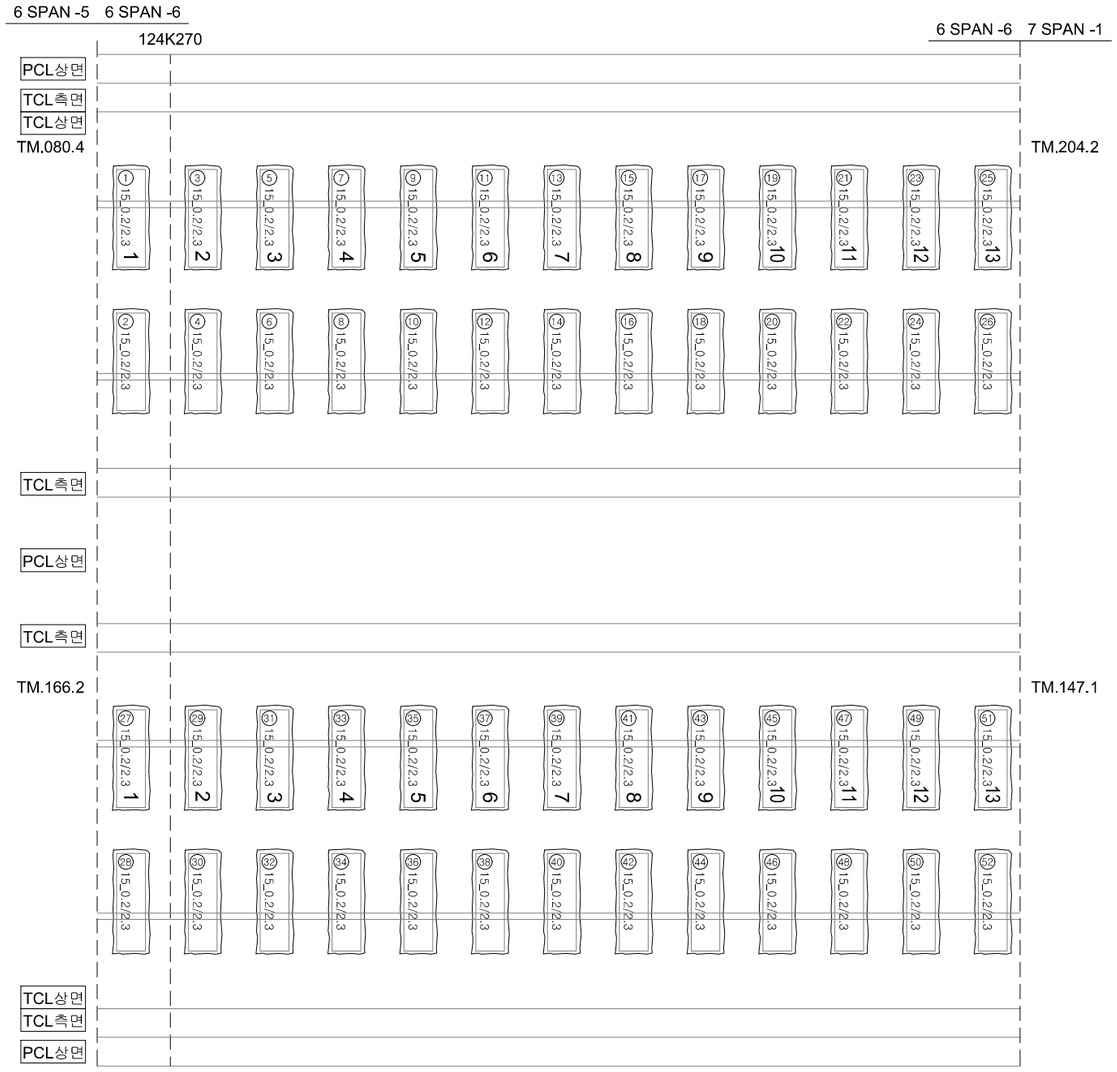
외관조사망도 번호
B42_호남고속선 월성교_37(6 SPAN -6)

연번	손상	폭		연장		비고	연번	손상	폭		연장		비고
1	경계부 균열	0.2	㎜	2.3	m								
2	경계부 균열	0.2	㎜	2.3	m								
3	경계부 균열	0.2	㎜	2.3	m								
4	경계부 균열	0.2	㎜	2.3	m								
5	경계부 균열	0.2	㎜	2.3	m								
6	경계부 균열	0.2	㎜	2.3	m								
7	경계부 균열	0.2	㎜	2.3	m								
8	경계부 균열	0.2	㎜	2.3	m								
9	경계부 균열	0.2	㎜	2.3	m								
10	경계부 균열	0.2	㎜	2.3	m								
11	경계부 균열	0.2	㎜	2.3	m								
12	경계부 균열	0.2	㎜	2.3	m								
13	경계부 균열	0.2	㎜	2.3	m								
14	경계부 균열	0.2	㎜	2.3	m								
15	경계부 균열	0.2	㎜	2.3	m								
16	경계부 균열	0.2	㎜	2.3	m								
17	경계부 균열	0.2	㎜	2.3	m								
18	경계부 균열	0.2	㎜	2.3	m								
19	경계부 균열	0.2	㎜	2.3	m								
20	경계부 균열	0.2	㎜	2.3	m								
21	경계부 균열	0.2	㎜	2.3	m								
22	경계부 균열	0.2	㎜	2.3	m								
23	경계부 균열	0.2	㎜	2.3	m								
24	경계부 균열	0.2	㎜	2.3	m								
25	경계부 균열	0.2	㎜	2.3	m								
26	경계부 균열	0.2	㎜	2.3	m								
27	경계부 균열	0.2	㎜	2.3	m								
28	경계부 균열	0.2	㎜	2.3	m								
29	경계부 균열	0.2	㎜	2.3	m								
30	경계부 균열	0.2	㎜	2.3	m								
31	경계부 균열	0.2	㎜	2.3	m

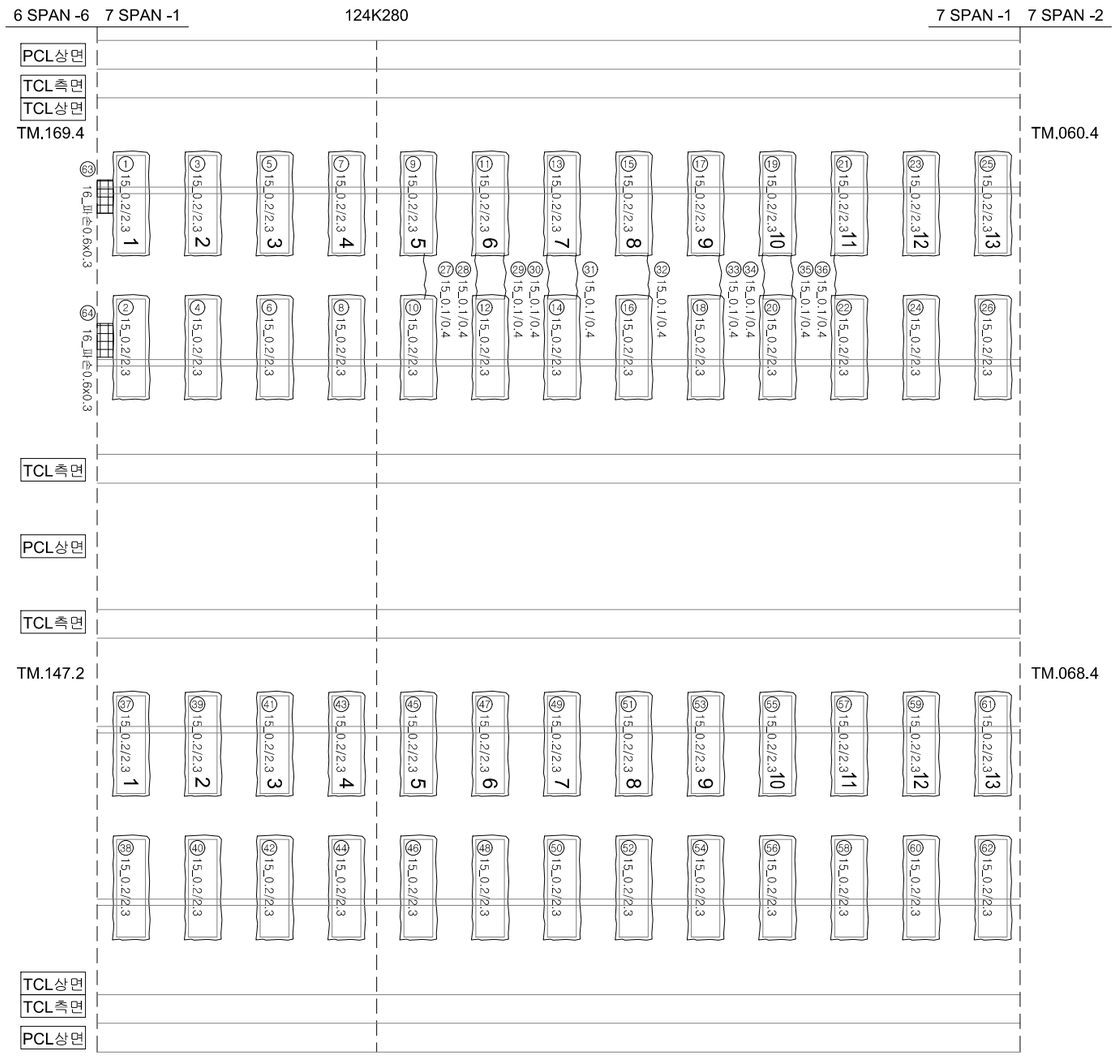
B42_호남고속선 월성교_38(7 SPAN -1)

연번	손상	폭		연장		비고	연번	손상	폭		연장		비고
1	경계부 균열	0.2	㎜	2.3	m		56	경계부 균열	0.2	㎜	2.3	m	
2	경계부 균열	0.2	㎜	2.3	m		57	경계부 균열	0.2	㎜	2.3	m	
3	경계부 균열	0.2	㎜	2.3	m		58	경계부 균열	0.2	㎜	2.3	m	
4	경계부 균열	0.2	㎜	2.3	m		59	경계부 균열	0.2	㎜	2.3	m	
5	경계부 균열	0.2	㎜	2.3	m		60	경계부 균열	0.2	㎜	2.3	m	
6	경계부 균열	0.2	㎜	2.3	m		61	경계부 균열	0.2	㎜	2.3	m	
7	경계부 균열	0.2	㎜	2.3	m		62	경계부 균열	0.2	㎜	2.3	m	
8	경계부 균열	0.2	㎜	2.3	m		63	파손	0.6	m	0.3	m	
9	경계부 균열	0.2	㎜	2.3	m		64	파손	0.6	m	0.3	m	
10	경계부 균열	0.2	㎜	2.3	m								
11	경계부 균열	0.2	㎜	2.3	m								
12	경계부 균열	0.2	㎜	2.3	m								
13	경계부 균열	0.2	㎜	2.3	m								
14	경계부 균열	0.2	㎜	2.3	m								
15	경계부 균열	0.2	㎜	2.3	m								
16	경계부 균열	0.2	㎜	2.3	m								
17	경계부 균열	0.2	㎜	2.3	m								
18	경계부 균열	0.2	㎜	2.3	m								
19	경계부 균열	0.2	㎜	2.3	m								
20	경계부 균열	0.2	㎜	2.3	m								
21	경계부 균열	0.2	㎜	2.3	m								
22	경계부 균열	0.2	㎜	2.3	m								
23	경계부 균열	0.2	㎜	2.3	m								
24	경계부 균열	0.2	㎜	2.3	m								
25	경계부 균열	0.2	㎜	2.3	m								
26	경계부 균열	0.2	㎜	2.3	m

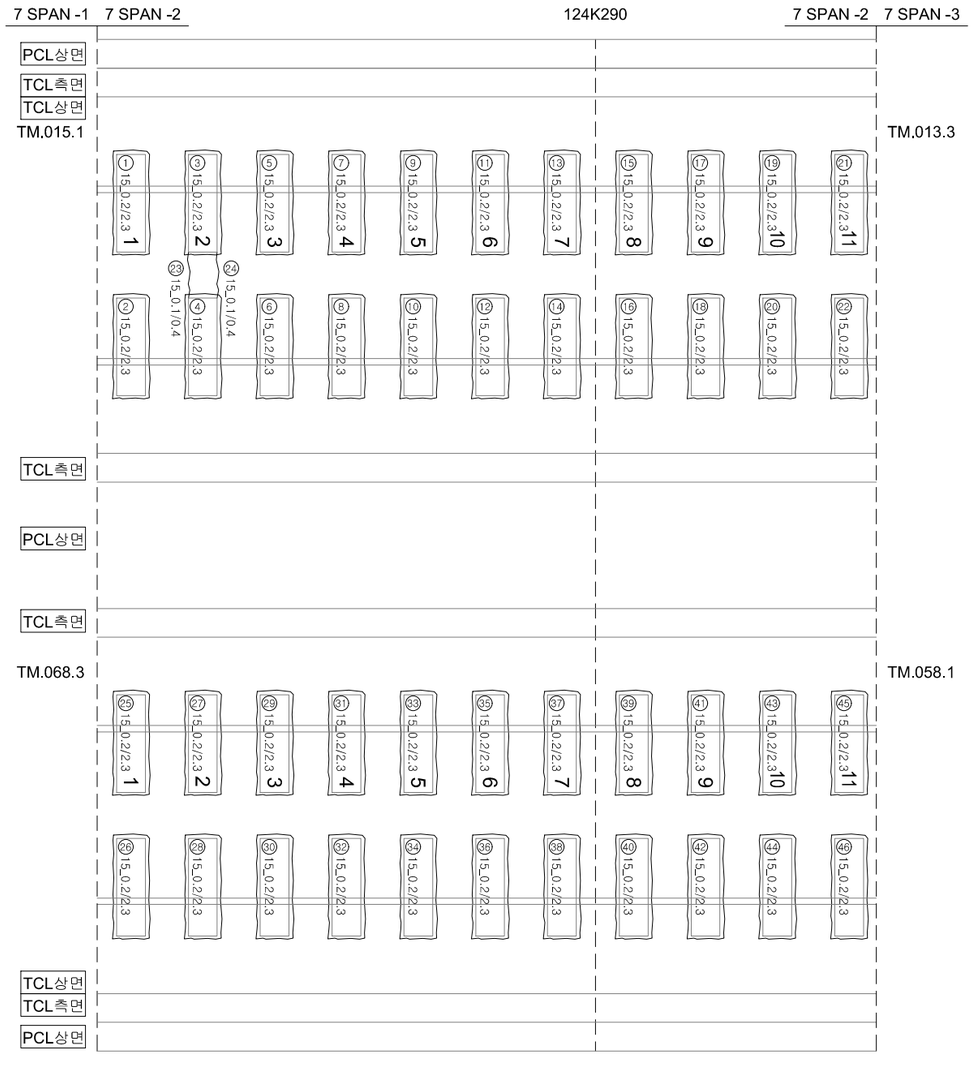
외관조사망도 번호
B42_호남고속선 월성교_39(7 SPAN -2)

연번	손상	폭		연장		비고	연번	손상	폭		연장		비고
1	경계부 균열	0.2	㎜	2.3	m								
2	경계부 균열	0.2	㎜	2.3	m								
3	경계부 균열	0.2	㎜	2.3	m								
4	경계부 균열	0.2	㎜	2.3	m								
5	경계부 균열	0.2	㎜	2.3	m								
6	경계부 균열	0.2	㎜	2.3	m								
7	경계부 균열	0.2	㎜	2.3	m								
8	경계부 균열	0.2	㎜	2.3	m								
9	경계부 균열	0.2	㎜	2.3	m								
10	경계부 균열	0.2	㎜	2.3	m								
11	경계부 균열	0.2	㎜	2.3	m								
12	경계부 균열	0.2	㎜	2.3	m								
13	경계부 균열	0.2	㎜	2.3	m								
14	경계부 균열	0.2	㎜	2.3	m								
15	경계부 균열	0.2	㎜	2.3	m								
16	경계부 균열	0.2	㎜	2.3	m								
17	경계부 균열	0.2	㎜	2.3	m								
18	경계부 균열	0.2	㎜	2.3	m								
19	경계부 균열	0.2	㎜	2.3	m								
20	경계부 균열	0.2	㎜	2.3	m								
21	경계부 균열	0.2	㎜	2.3	m								
22	경계부 균열	0.2	㎜	2.3	m								
23	균열	0.1	㎜	0.4	m								
24	균열	0.1	㎜	0.4	m								
25	경계부 균열	0.2	㎜	2.3	m								
26	경계부 균열	0.2	㎜	2.3	m								
27	경계부 균열	0.2	㎜	2.3	m								
28	경계부 균열	0.2	㎜	2.3	m								
29	경계부 균열	0.2	㎜	2.3	m								
30	경계부 균열	0.2	㎜	2.3	m								
31	경계부 균열	0.2	㎜	2.3	m

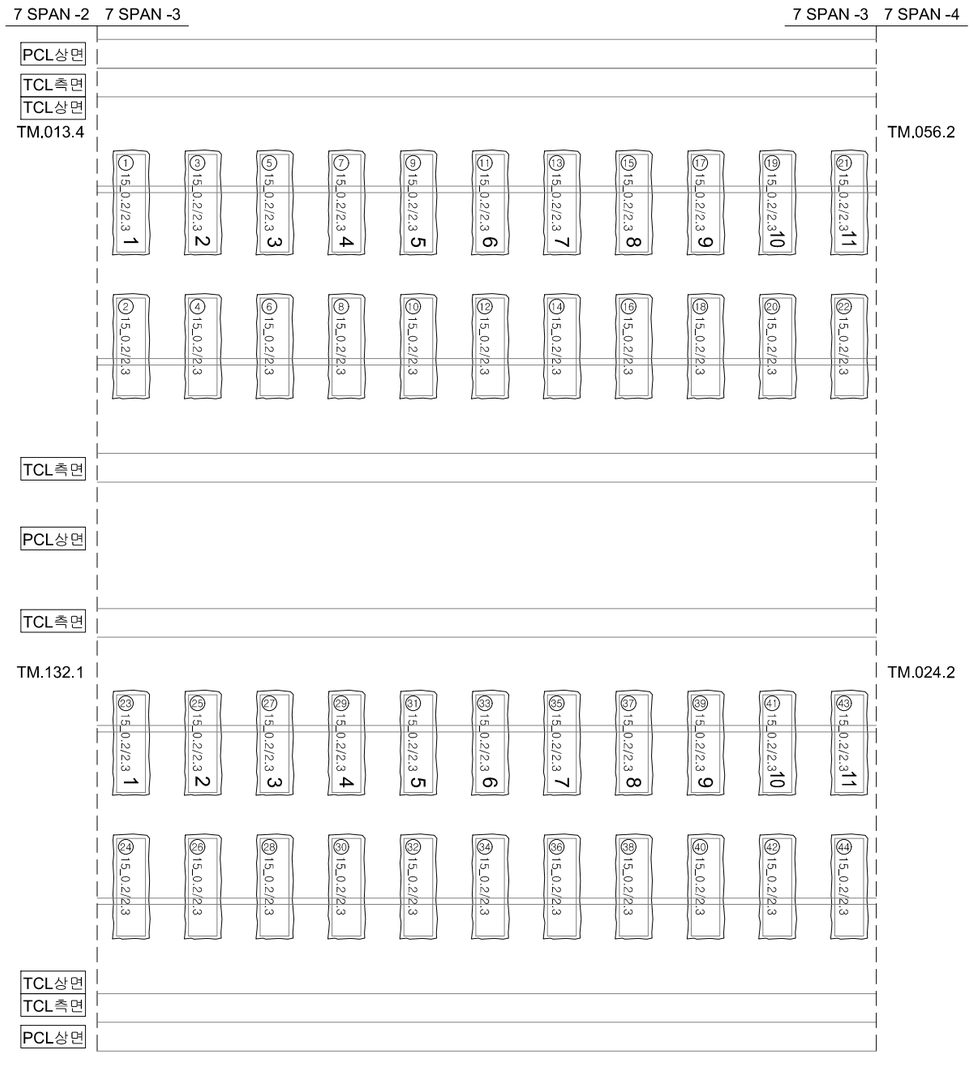
외관조사망도 번호
B42_호남고속선 월성교_40(7 SPAN -3)

연번	손상	폭		연장		비고	연번	손상	폭		연장		비고
1	경계부 균열	0.2	㎜	2.3	m								
2	경계부 균열	0.2	㎜	2.3	m								
3	경계부 균열	0.2	㎜	2.3	m								
4	경계부 균열	0.2	㎜	2.3	m								
5	경계부 균열	0.2	㎜	2.3	m								
6	경계부 균열	0.2	㎜	2.3	m								
7	경계부 균열	0.2	㎜	2.3	m								
8	경계부 균열	0.2	㎜	2.3	m								
9	경계부 균열	0.2	㎜	2.3	m								
10	경계부 균열	0.2	㎜	2.3	m								
11	경계부 균열	0.2	㎜	2.3	m								
12	경계부 균열	0.2	㎜	2.3	m								
13	경계부 균열	0.2	㎜	2.3	m								
14	경계부 균열	0.2	㎜	2.3	m								
15	경계부 균열	0.2	㎜	2.3	m								
16	경계부 균열	0.2	㎜	2.3	m								
17	경계부 균열	0.2	㎜	2.3	m								
18	경계부 균열	0.2	㎜	2.3	m								
19	경계부 균열	0.2	㎜	2.3	m								
20	경계부 균열	0.2	㎜	2.3	m								
21	경계부 균열	0.2	㎜	2.3	m								
22	경계부 균열	0.2	㎜	2.3	m								
23	경계부 균열	0.2	㎜	2.3	m								
24	경계부 균열	0.2	㎜	2.3	m								
25	경계부 균열	0.2	㎜	2.3	m								
26	경계부 균열	0.2	㎜	2.3	m								
27	경계부 균열	0.2	㎜	2.3	m								
28	경계부 균열	0.2	㎜	2.3	m								
29	경계부 균열	0.2	㎜	2.3	m								
30	경계부 균열	0.2	㎜	2.3	m								
31	경계부 균열	0.2	㎜	2.3	m

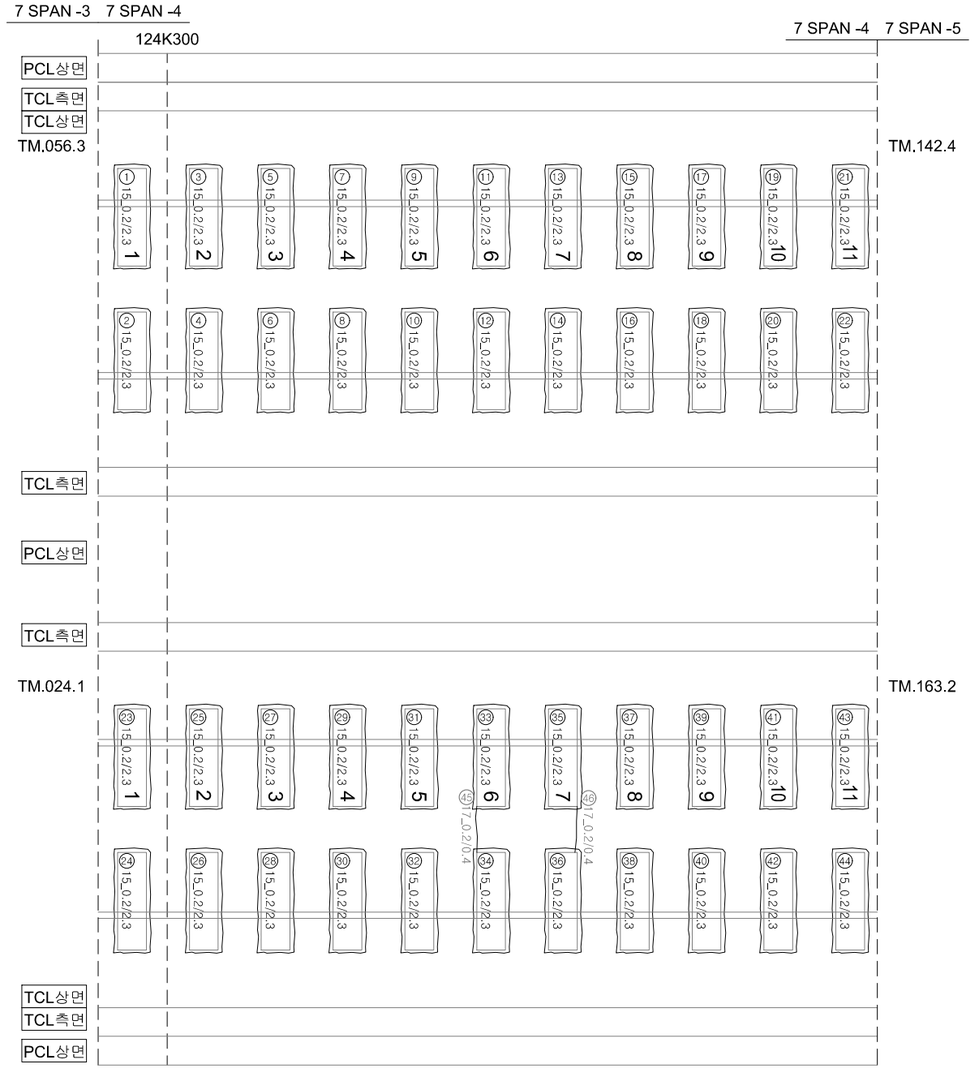
B42_호남고속선 월성교_41(7 SPAN -4)

연번	손상	폭		연장		비고	연번	손상	폭		연장		비고
1	경계부 균열	0.2	㎜	2.3	m								
2	경계부 균열	0.2	㎜	2.3	m								
3	경계부 균열	0.2	㎜	2.3	m								
4	경계부 균열	0.2	㎜	2.3	m								
5	경계부 균열	0.2	㎜	2.3	m								
6	경계부 균열	0.2	㎜	2.3	m								
7	경계부 균열	0.2	㎜	2.3	m								
8	경계부 균열	0.2	㎜	2.3	m								
9	경계부 균열	0.2	㎜	2.3	m								
10	경계부 균열	0.2	㎜	2.3	m								
11	경계부 균열	0.2	㎜	2.3	m								
12	경계부 균열	0.2	㎜	2.3	m								
13	경계부 균열	0.2	㎜	2.3	m								
14	경계부 균열	0.2	㎜	2.3	m								
15	경계부 균열	0.2	㎜	2.3	m								
16	경계부 균열	0.2	㎜	2.3	m								
17	경계부 균열	0.2	㎜	2.3	m								
18	경계부 균열	0.2	㎜	2.3	m								
19	경계부 균열	0.2	㎜	2.3	m								
20	경계부 균열	0.2	㎜	2.3	m								
21	경계부 균열	0.2	㎜	2.3	m								
22	경계부 균열	0.2	㎜	2.3	m								
23	경계부 균열	0.2	㎜	2.3	m								
24	경계부 균열	0.2	㎜	2.3	m								
25	경계부 균열	0.2	㎜	2.3	m								
26	경계부 균열	0.2	㎜	2.3	m								
27	경계부 균열	0.2	㎜	2.3	m								
28	경계부 균열	0.2	㎜	2.3	m								
29	경계부 균열	0.2	㎜	2.3	m								
30	경계부 균열	0.2	㎜	2.3	m								
31	경계부 균열	0.2	㎜	2.3	m

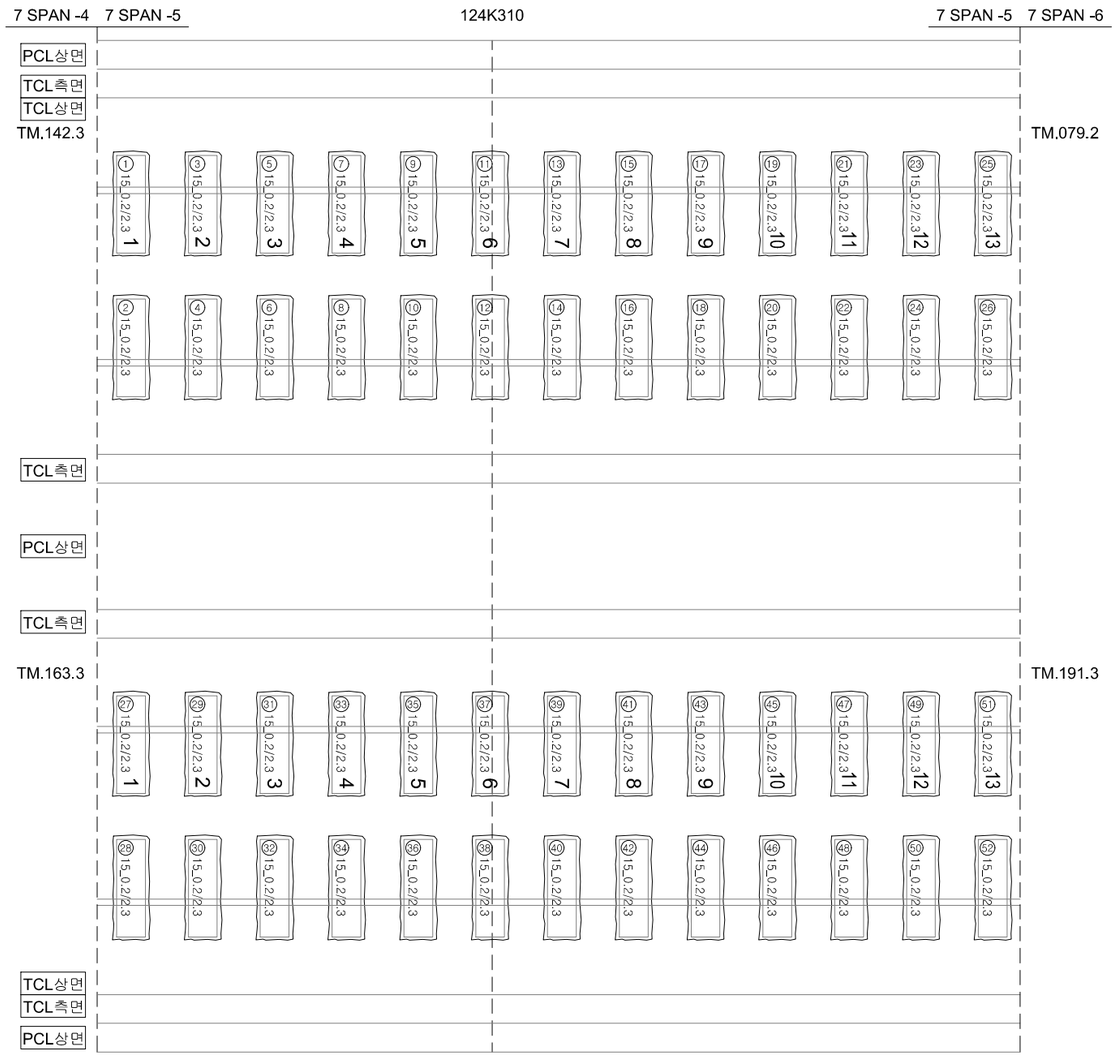
외관조사망도 번호
B42_호남고속선 월성교_42(7 SPAN -5)

연번	손상	폭		연장		비고	연번	손상	폭		연장		비고
1	경계부 균열	0.2	㎜	2.3	m								
2	경계부 균열	0.2	㎜	2.3	m								
3	경계부 균열	0.2	㎜	2.3	m								
4	경계부 균열	0.2	㎜	2.3	m								
5	경계부 균열	0.2	㎜	2.3	m								
6	경계부 균열	0.2	㎜	2.3	m								
7	경계부 균열	0.2	㎜	2.3	m								
8	경계부 균열	0.2	㎜	2.3	m								
9	경계부 균열	0.2	㎜	2.3	m								
10	경계부 균열	0.2	㎜	2.3	m								
11	경계부 균열	0.2	㎜	2.3	m								
12	경계부 균열	0.2	㎜	2.3	m								
13	경계부 균열	0.2	㎜	2.3	m								
14	경계부 균열	0.2	㎜	2.3	m								
15	경계부 균열	0.2	㎜	2.3	m								
16	경계부 균열	0.2	㎜	2.3	m								
17	경계부 균열	0.2	㎜	2.3	m								
18	경계부 균열	0.2	㎜	2.3	m								
19	경계부 균열	0.2	㎜	2.3	m								
20	경계부 균열	0.2	㎜	2.3	m								
21	경계부 균열	0.2	㎜	2.3	m								
22	경계부 균열	0.2	㎜	2.3	m								
23	경계부 균열	0.2	㎜	2.3	m								
24	경계부 균열	0.2	㎜	2.3	m								
25	경계부 균열	0.2	㎜	2.3	m								
26	경계부 균열	0.2	㎜	2.3	m								
27	경계부 균열	0.2	㎜	2.3	m								
28	경계부 균열	0.2	㎜	2.3	m								
29	경계부 균열	0.2	㎜	2.3	m								
30	경계부 균열	0.2	㎜	2.3	m								
31	경계부 균열	0.2	㎜	2.3	m

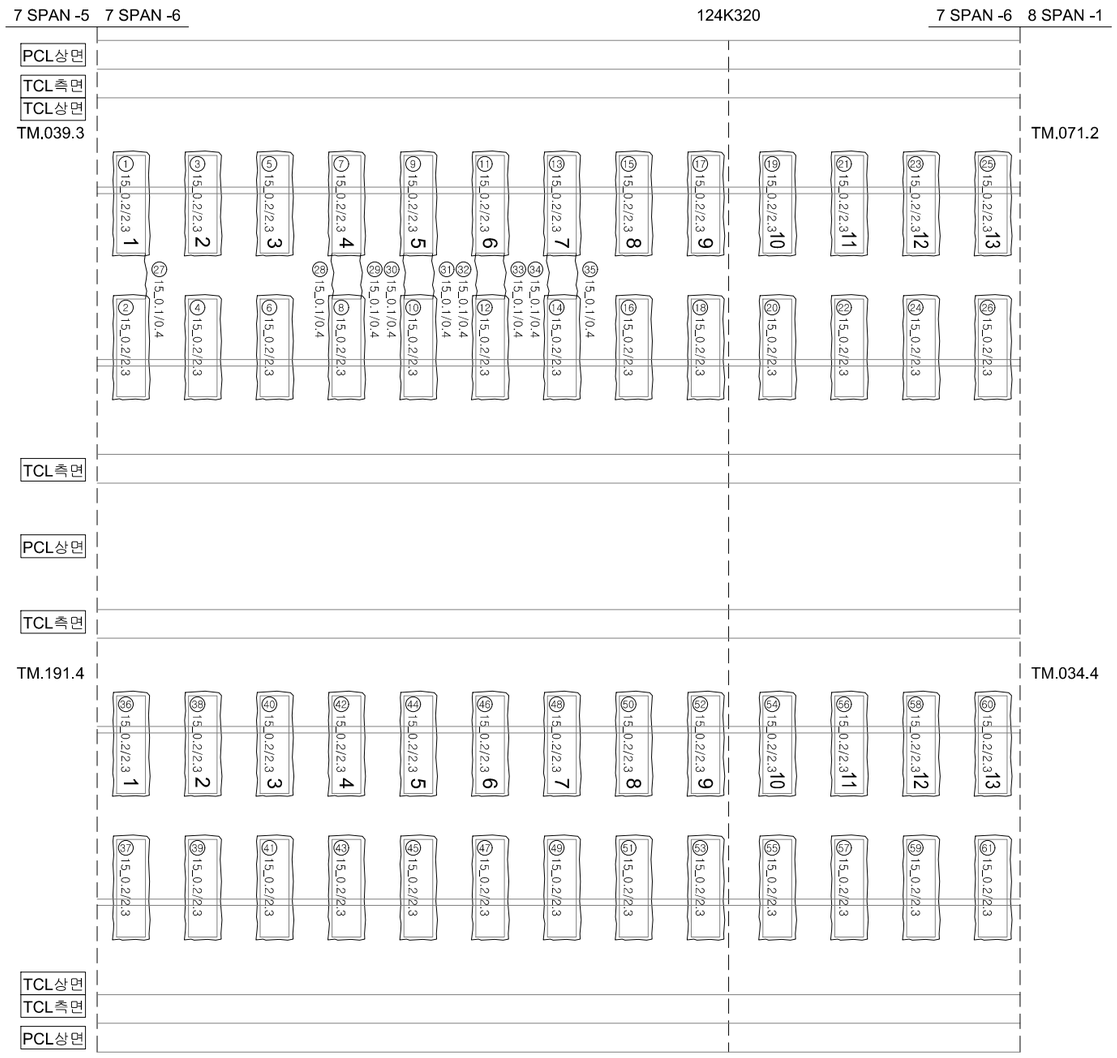
외관조사망도 번호
B42_호남고속선 월성교_43(7 SPAN -6)

연번	손상	폭		연장		비고	연번	손상	폭		연장		비고
1	경계부 균열	0.2	㎜	2.3	m		56	경계부 균열	0.2	㎜	2.3	m	
2	경계부 균열	0.2	㎜	2.3	m		57	경계부 균열	0.2	㎜	2.3	m	
3	경계부 균열	0.2	㎜	2.3	m		58	경계부 균열	0.2	㎜	2.3	m	
4	경계부 균열	0.2	㎜	2.3	m		59	경계부 균열	0.2	㎜	2.3	m	
5	경계부 균열	0.2	㎜	2.3	m		60	경계부 균열	0.2	㎜	2.3	m	
6	경계부 균열	0.2	㎜	2.3	m		61	경계부 균열	0.2	㎜	2.3	m	
7	경계부 균열	0.2	㎜	2.3	m								
8	경계부 균열	0.2	㎜	2.3	m								
9	경계부 균열	0.2	㎜	2.3	m								
10	경계부 균열	0.2	㎜	2.3	m								
11	경계부 균열	0.2	㎜	2.3	m								
12	경계부 균열	0.2	㎜	2.3	m								
13	경계부 균열	0.2	㎜	2.3	m								
14	경계부 균열	0.2	㎜	2.3	m								
15	경계부 균열	0.2	㎜	2.3	m								
16	경계부 균열	0.2	㎜	2.3	m								
17	경계부 균열	0.2	㎜	2.3	m								
18	경계부 균열	0.2	㎜	2.3	m								
19	경계부 균열	0.2	㎜	2.3	m								
20	경계부 균열	0.2	㎜	2.3	m								
21	경계부 균열	0.2	㎜	2.3	m								
22	경계부 균열	0.2	㎜	2.3	m								
23	경계부 균열	0.2	㎜	2.3	m								
24	경계부 균열	0.2	㎜	2.3	m								
25	경계부 균열	0.2	㎜	2.3	m								
26	경계부 균열	0.2	㎜	2.3	m								
27	균열	0.1	㎜	0.4	m								
28	균열	0.1	㎜	0.4	m

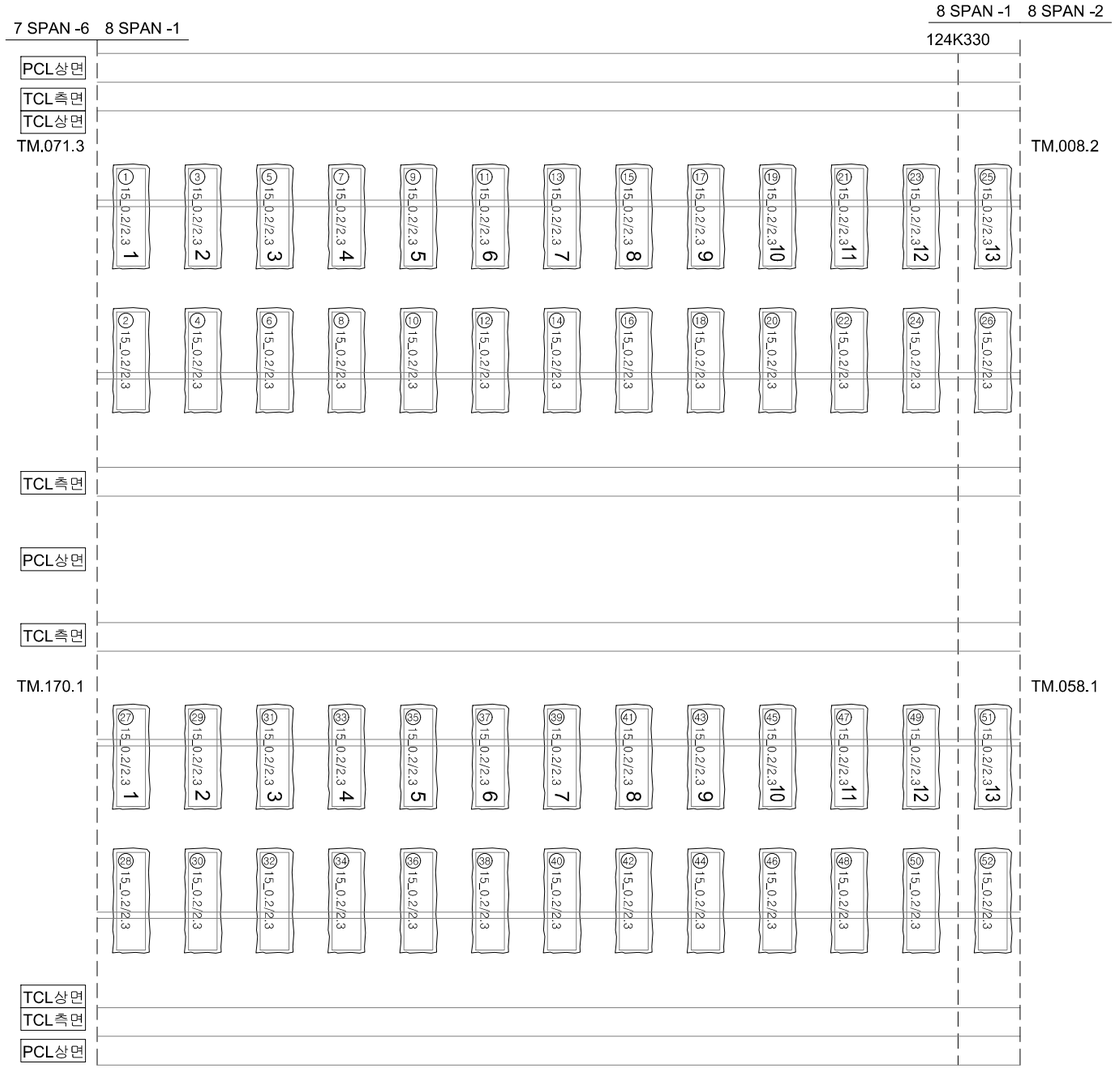
외관조사망도 번호
B42_호남고속선 월성교_44(8 SPAN -1)

연번	손상	폭		연장		비고	연번	손상	폭		연장		비고
1	경계부 균열	0.2	㎜	2.3	m								
2	경계부 균열	0.2	㎜	2.3	m								
3	경계부 균열	0.2	㎜	2.3	m								
4	경계부 균열	0.2	㎜	2.3	m								
5	경계부 균열	0.2	㎜	2.3	m								
6	경계부 균열	0.2	㎜	2.3	m								
7	경계부 균열	0.2	㎜	2.3	m								
8	경계부 균열	0.2	㎜	2.3	m								
9	경계부 균열	0.2	㎜	2.3	m								
10	경계부 균열	0.2	㎜	2.3	m								
11	경계부 균열	0.2	㎜	2.3	m								
12	경계부 균열	0.2	㎜	2.3	m								
13	경계부 균열	0.2	㎜	2.3	m								
14	경계부 균열	0.2	㎜	2.3	m								
15	경계부 균열	0.2	㎜	2.3	m								
16	경계부 균열	0.2	㎜	2.3	m								
17	경계부 균열	0.2	㎜	2.3	m								
18	경계부 균열	0.2	㎜	2.3	m								
19	경계부 균열	0.2	㎜	2.3	m								
20	경계부 균열	0.2	㎜	2.3	m								
21	경계부 균열	0.2	㎜	2.3	m								
22	경계부 균열	0.2	㎜	2.3	m								
23	경계부 균열	0.2	㎜	2.3	m								
24	경계부 균열	0.2	㎜	2.3	m								
25	경계부 균열	0.2	㎜	2.3	m								
26	경계부 균열	0.2	㎜	2.3	m								
27	경계부 균열	0.2	㎜	2.3	m								
28	경계부 균열	0.2	㎜	2.3	m								
29	경계부 균열	0.2	㎜	2.3	m								
30	경계부 균열	0.2	㎜	2.3	m								
31	경계부 균열	0.2	㎜	2.3	m

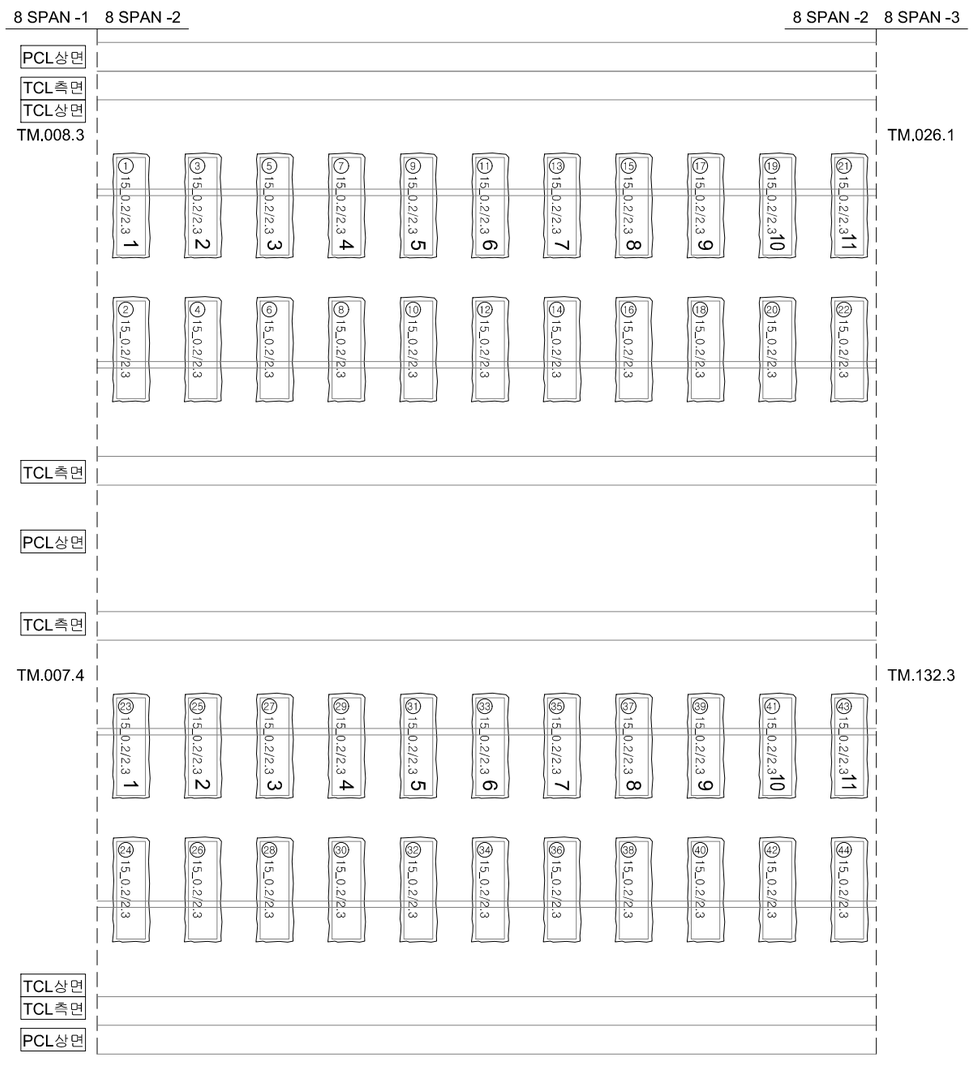
외관조사망도 번호
B42_호남고속선 월성교_45(8 SPAN -2)

연번	손상	폭		연장		비고	연번	손상	폭		연장		비고
1	경계부 균열	0.2	㎜	2.3	m								
2	경계부 균열	0.2	㎜	2.3	m								
3	경계부 균열	0.2	㎜	2.3	m								
4	경계부 균열	0.2	㎜	2.3	m								
5	경계부 균열	0.2	㎜	2.3	m								
6	경계부 균열	0.2	㎜	2.3	m								
7	경계부 균열	0.2	㎜	2.3	m								
8	경계부 균열	0.2	㎜	2.3	m								
9	경계부 균열	0.2	㎜	2.3	m								
10	경계부 균열	0.2	㎜	2.3	m								
11	경계부 균열	0.2	㎜	2.3	m								
12	경계부 균열	0.2	㎜	2.3	m								
13	경계부 균열	0.2	㎜	2.3	m								
14	경계부 균열	0.2	㎜	2.3	m								
15	경계부 균열	0.2	㎜	2.3	m								
16	경계부 균열	0.2	㎜	2.3	m								
17	경계부 균열	0.2	㎜	2.3	m								
18	경계부 균열	0.2	㎜	2.3	m								
19	경계부 균열	0.2	㎜	2.3	m								
20	경계부 균열	0.2	㎜	2.3	m								
21	경계부 균열	0.2	㎜	2.3	m								
22	경계부 균열	0.2	㎜	2.3	m								
23	경계부 균열	0.2	㎜	2.3	m								
24	경계부 균열	0.2	㎜	2.3	m								
25	경계부 균열	0.2	㎜	2.3	m								
26	경계부 균열	0.2	㎜	2.3	m								
27	경계부 균열	0.2	㎜	2.3	m								
28	경계부 균열	0.2	㎜	2.3	m								
29	경계부 균열	0.2	㎜	2.3	m								
30	경계부 균열	0.2	㎜	2.3	m								
31	경계부 균열	0.2	㎜	2.3	m
