25. B42_월성교

점검 일자	2017. 07.12~2017. 10.25
평균 기온	17.9 ~ 30.5℃

호남고속선 월성교_1(0 SPAN -1)

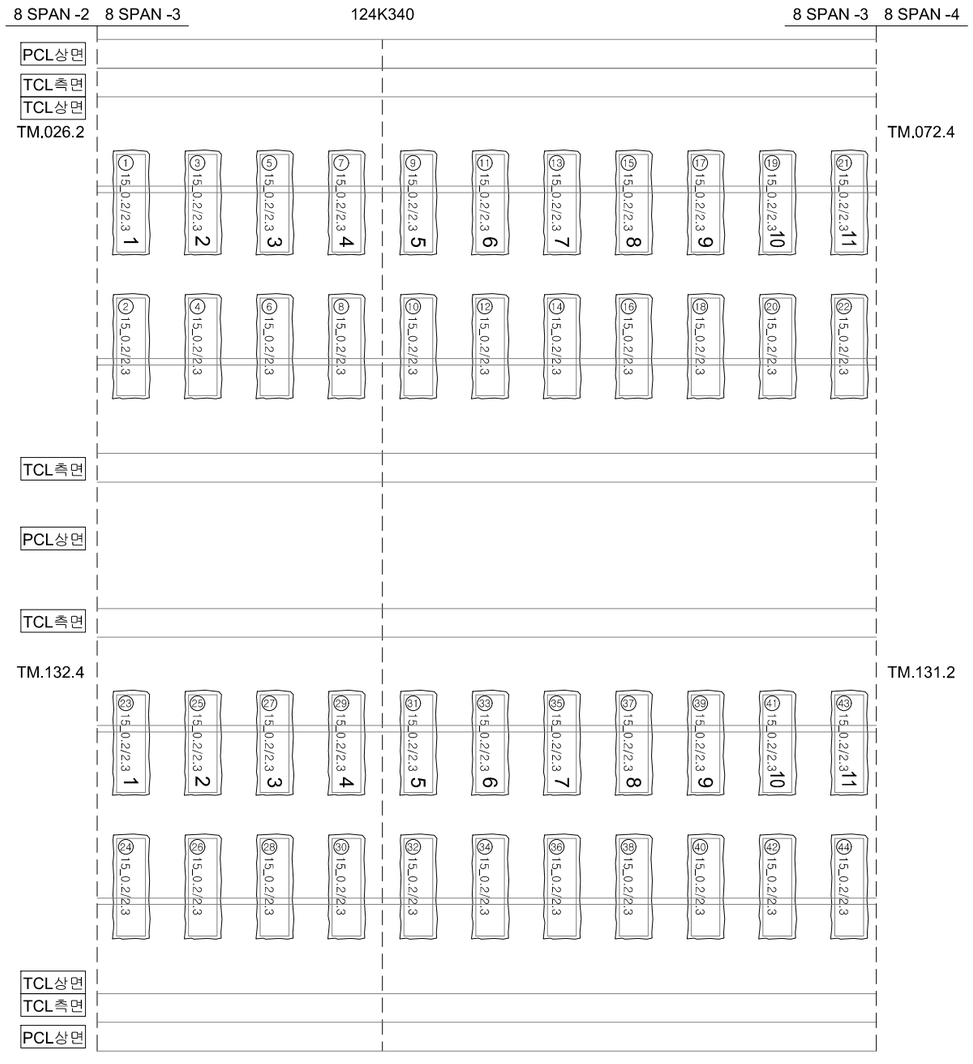
외관조사망도 번호
B42_호남고속선 월성교_46(8 SPAN -3)

연번	손상	폭		연장		비고	연번	손상	폭		연장		비고
1	경계부 균열	0.2	㎜	2.3	m								
2	경계부 균열	0.2	㎜	2.3	m								
3	경계부 균열	0.2	㎜	2.3	m								
4	경계부 균열	0.2	㎜	2.3	m								
5	경계부 균열	0.2	㎜	2.3	m								
6	경계부 균열	0.2	㎜	2.3	m								
7	경계부 균열	0.2	㎜	2.3	m								
8	경계부 균열	0.2	㎜	2.3	m								
9	경계부 균열	0.2	㎜	2.3	m								
10	경계부 균열	0.2	㎜	2.3	m								
11	경계부 균열	0.2	㎜	2.3	m								
12	경계부 균열	0.2	㎜	2.3	m								
13	경계부 균열	0.2	㎜	2.3	m								
14	경계부 균열	0.2	㎜	2.3	m								
15	경계부 균열	0.2	㎜	2.3	m								
16	경계부 균열	0.2	㎜	2.3	m								
17	경계부 균열	0.2	㎜	2.3	m								
18	경계부 균열	0.2	㎜	2.3	m								
19	경계부 균열	0.2	㎜	2.3	m								
20	경계부 균열	0.2	㎜	2.3	m								
21	경계부 균열	0.2	㎜	2.3	m								
22	경계부 균열	0.2	㎜	2.3	m								
23	경계부 균열	0.2	㎜	2.3	m								
24	경계부 균열	0.2	㎜	2.3	m								
25	경계부 균열	0.2	㎜	2.3	m								
26	경계부 균열	0.2	㎜	2.3	m								
27	경계부 균열	0.2	㎜	2.3	m								
28	경계부 균열	0.2	㎜	2.3	m								
29	경계부 균열	0.2	㎜	2.3	m								
30	경계부 균열	0.2	㎜	2.3	m								
31	경계부 균열	0.2	㎜	2.3	m

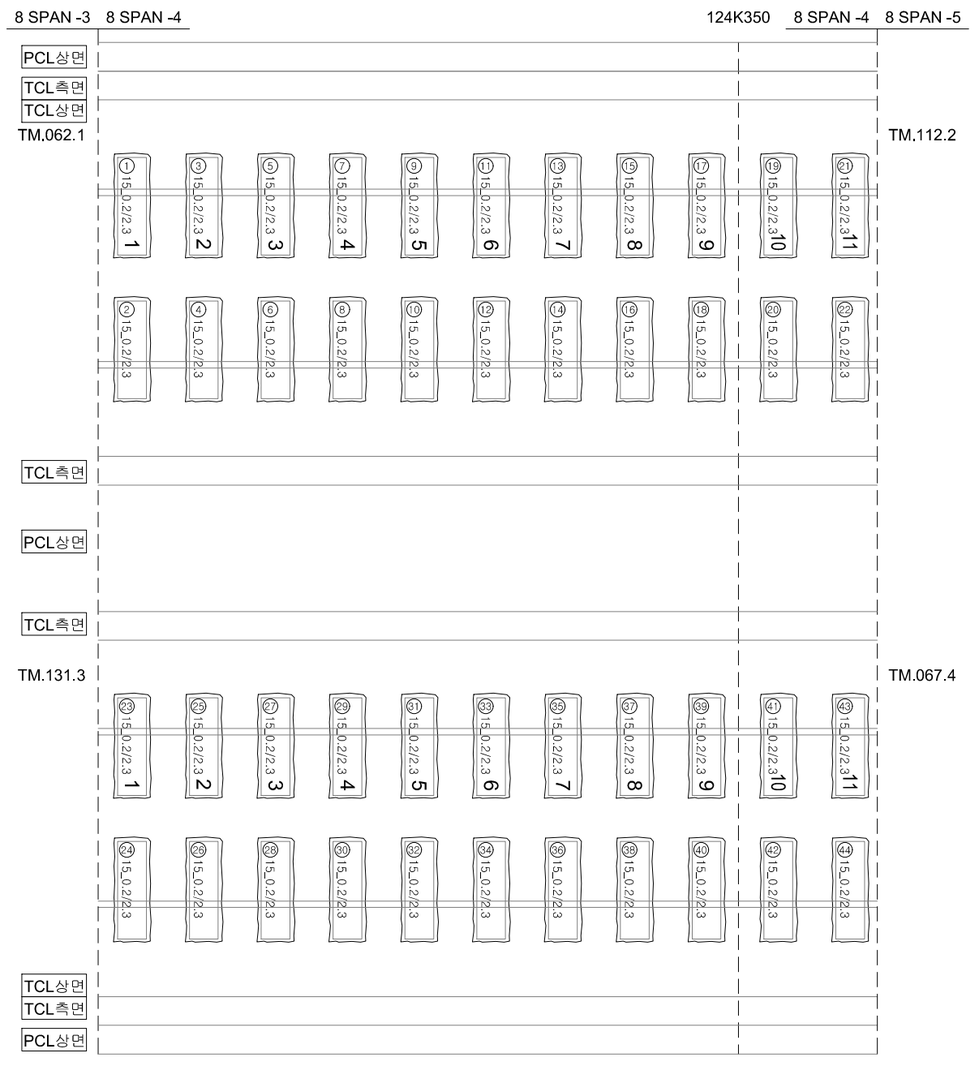
외관조사망도 번호
B42_호남고속선 월성교_47(8 SPAN -4)

연번	손상	폭		연장		비고	연번	손상	폭		연장		비고
1	경계부 균열	0.2	㎜	2.3	m								
2	경계부 균열	0.2	㎜	2.3	m								
3	경계부 균열	0.2	㎜	2.3	m								
4	경계부 균열	0.2	㎜	2.3	m								
5	경계부 균열	0.2	㎜	2.3	m								
6	경계부 균열	0.2	㎜	2.3	m								
7	경계부 균열	0.2	㎜	2.3	m								
8	경계부 균열	0.2	㎜	2.3	m								
9	경계부 균열	0.2	㎜	2.3	m								
10	경계부 균열	0.2	㎜	2.3	m								
11	경계부 균열	0.2	㎜	2.3	m								
12	경계부 균열	0.2	㎜	2.3	m								
13	경계부 균열	0.2	㎜	2.3	m								
14	경계부 균열	0.2	㎜	2.3	m								
15	경계부 균열	0.2	㎜	2.3	m								
16	경계부 균열	0.2	㎜	2.3	m								
17	경계부 균열	0.2	㎜	2.3	m								
18	경계부 균열	0.2	㎜	2.3	m								
19	경계부 균열	0.2	㎜	2.3	m								
20	경계부 균열	0.2	㎜	2.3	m								
21	경계부 균열	0.2	㎜	2.3	m								
22	경계부 균열	0.2	㎜	2.3	m								
23	경계부 균열	0.2	㎜	2.3	m								
24	경계부 균열	0.2	㎜	2.3	m								
25	경계부 균열	0.2	㎜	2.3	m								
26	경계부 균열	0.2	㎜	2.3	m								
27	경계부 균열	0.2	㎜	2.3	m								
28	경계부 균열	0.2	㎜	2.3	m								
29	경계부 균열	0.2	㎜	2.3	m								
30	경계부 균열	0.2	㎜	2.3	m								
31	경계부 균열	0.2	㎜	2.3	m

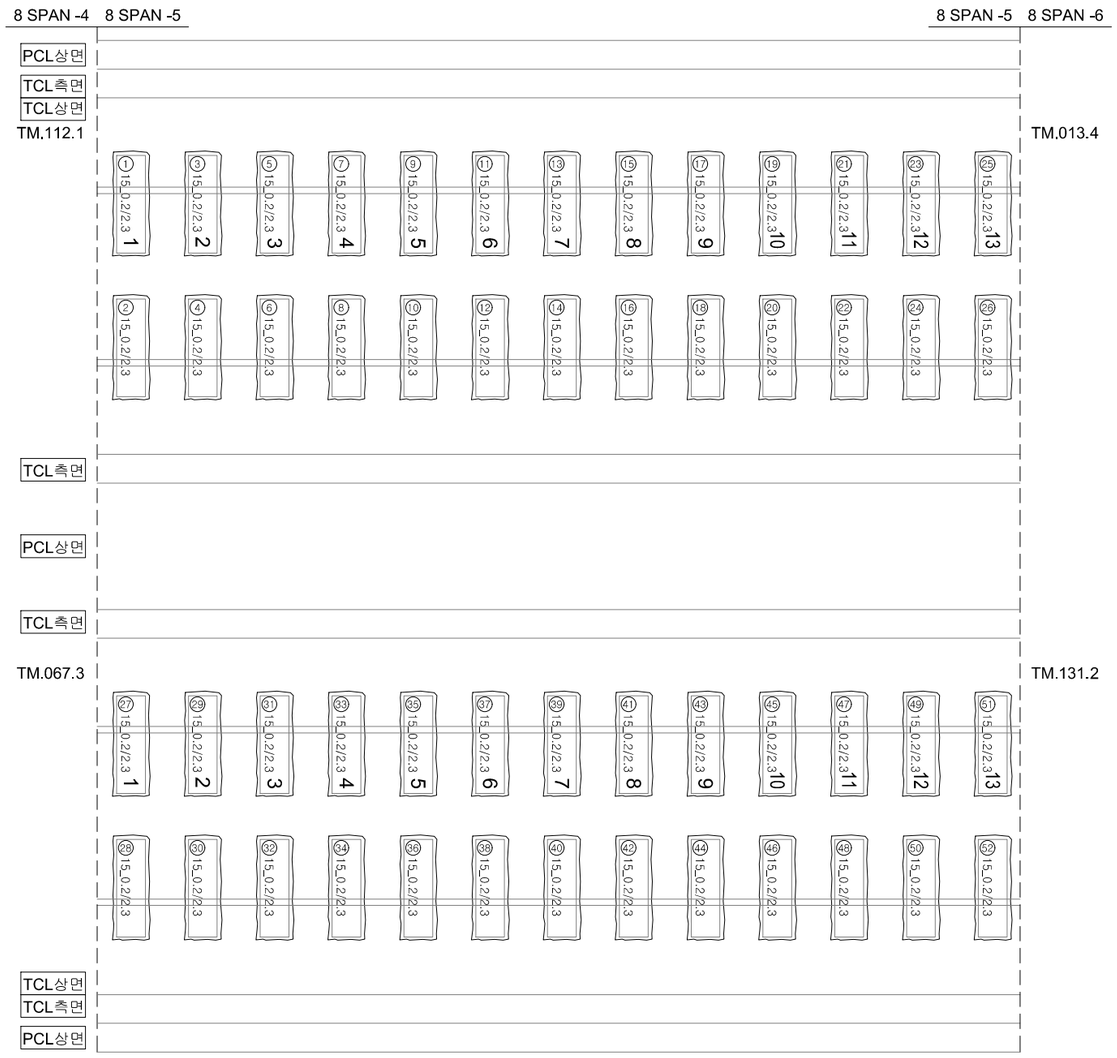
외관조사망도 번호
B42_호남고속선 월성교_48(8 SPAN -5)

연번	손상	폭		연장		비고	연번	손상	폭		연장		비고
1	경계부 균열	0.2	㎜	2.3	m								
2	경계부 균열	0.2	㎜	2.3	m								
3	경계부 균열	0.2	㎜	2.3	m								
4	경계부 균열	0.2	㎜	2.3	m								
5	경계부 균열	0.2	㎜	2.3	m								
6	경계부 균열	0.2	㎜	2.3	m								
7	경계부 균열	0.2	㎜	2.3	m								
8	경계부 균열	0.2	㎜	2.3	m								
9	경계부 균열	0.2	㎜	2.3	m								
10	경계부 균열	0.2	㎜	2.3	m								
11	경계부 균열	0.2	㎜	2.3	m								
12	경계부 균열	0.2	㎜	2.3	m								
13	경계부 균열	0.2	㎜	2.3	m								
14	경계부 균열	0.2	㎜	2.3	m								
15	경계부 균열	0.2	㎜	2.3	m								
16	경계부 균열	0.2	㎜	2.3	m								
17	경계부 균열	0.2	㎜	2.3	m								
18	경계부 균열	0.2	㎜	2.3	m								
19	경계부 균열	0.2	㎜	2.3	m								
20	경계부 균열	0.2	㎜	2.3	m								
21	경계부 균열	0.2	㎜	2.3	m								
22	경계부 균열	0.2	㎜	2.3	m								
23	경계부 균열	0.2	㎜	2.3	m								
24	경계부 균열	0.2	㎜	2.3	m								
25	경계부 균열	0.2	㎜	2.3	m								
26	경계부 균열	0.2	㎜	2.3	m								
27	경계부 균열	0.2	㎜	2.3	m								
28	경계부 균열	0.2	㎜	2.3	m								
29	경계부 균열	0.2	㎜	2.3	m								
30	경계부 균열	0.2	㎜	2.3	m								
31	경계부 균열	0.2	㎜	2.3	m

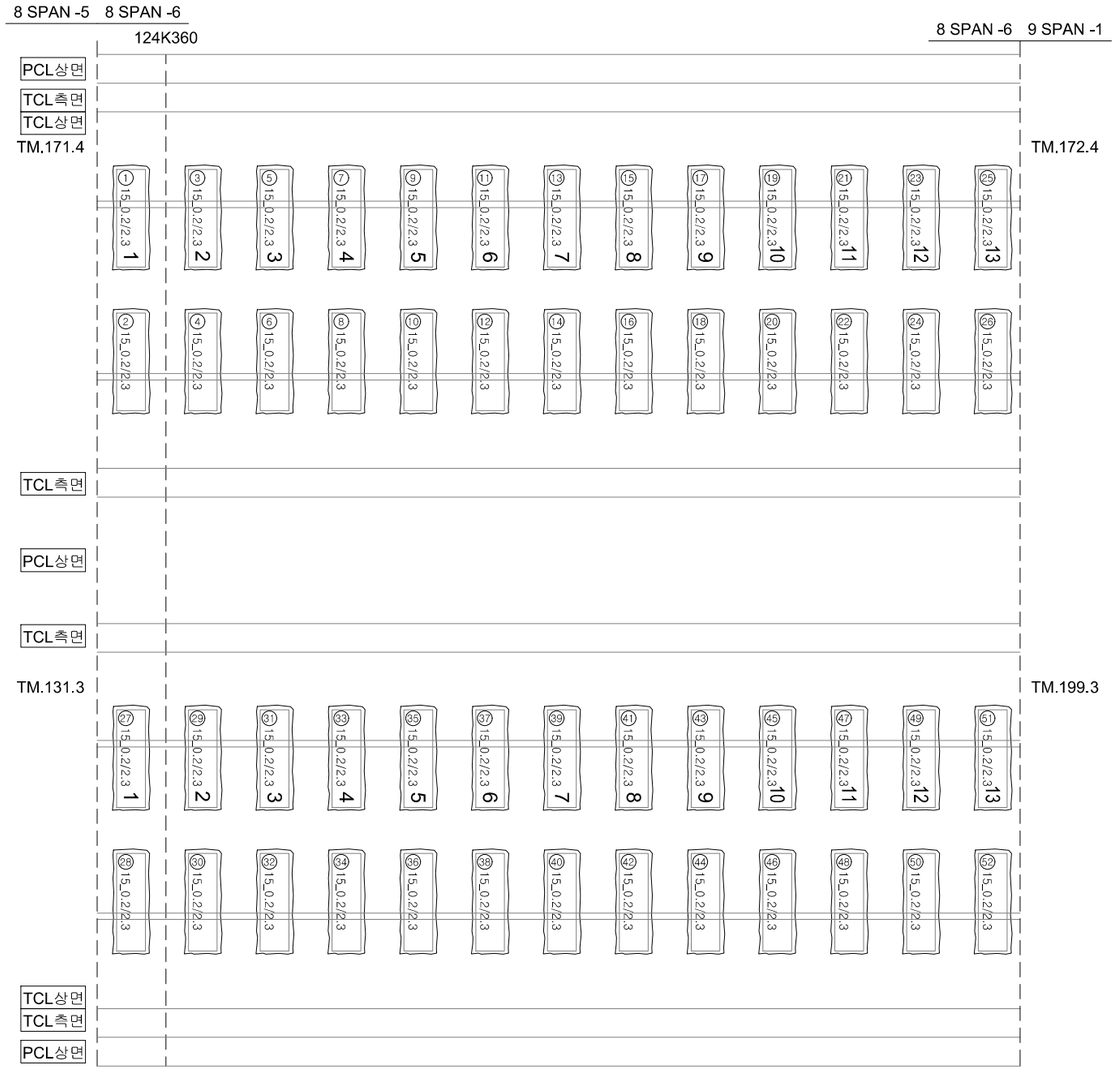
외관조사망도 번호
B42_호남고속선 월성교_49(8 SPAN -6)

연번	손상	폭		연장		비고	연번	손상	폭		연장		비고
1	경계부 균열	0.2	㎜	2.3	m								
2	경계부 균열	0.2	㎜	2.3	m								
3	경계부 균열	0.2	㎜	2.3	m								
4	경계부 균열	0.2	㎜	2.3	m								
5	경계부 균열	0.2	㎜	2.3	m								
6	경계부 균열	0.2	㎜	2.3	m								
7	경계부 균열	0.2	㎜	2.3	m								
8	경계부 균열	0.2	㎜	2.3	m								
9	경계부 균열	0.2	㎜	2.3	m								
10	경계부 균열	0.2	㎜	2.3	m								
11	경계부 균열	0.2	㎜	2.3	m								
12	경계부 균열	0.2	㎜	2.3	m								
13	경계부 균열	0.2	㎜	2.3	m								
14	경계부 균열	0.2	㎜	2.3	m								
15	경계부 균열	0.2	㎜	2.3	m								
16	경계부 균열	0.2	㎜	2.3	m								
17	경계부 균열	0.2	㎜	2.3	m								
18	경계부 균열	0.2	㎜	2.3	m								
19	경계부 균열	0.2	㎜	2.3	m								
20	경계부 균열	0.2	㎜	2.3	m								
21	경계부 균열	0.2	㎜	2.3	m								
22	경계부 균열	0.2	㎜	2.3	m								
23	경계부 균열	0.2	㎜	2.3	m								
24	경계부 균열	0.2	㎜	2.3	m								
25	경계부 균열	0.2	㎜	2.3	m								
26	경계부 균열	0.2	㎜	2.3	m								
27	경계부 균열	0.2	㎜	2.3	m								
28	경계부 균열	0.2	㎜	2.3	m								
29	경계부 균열	0.2	㎜	2.3	m								
30	경계부 균열	0.2	㎜	2.3	m								
31	경계부 균열	0.2	㎜	2.3	m

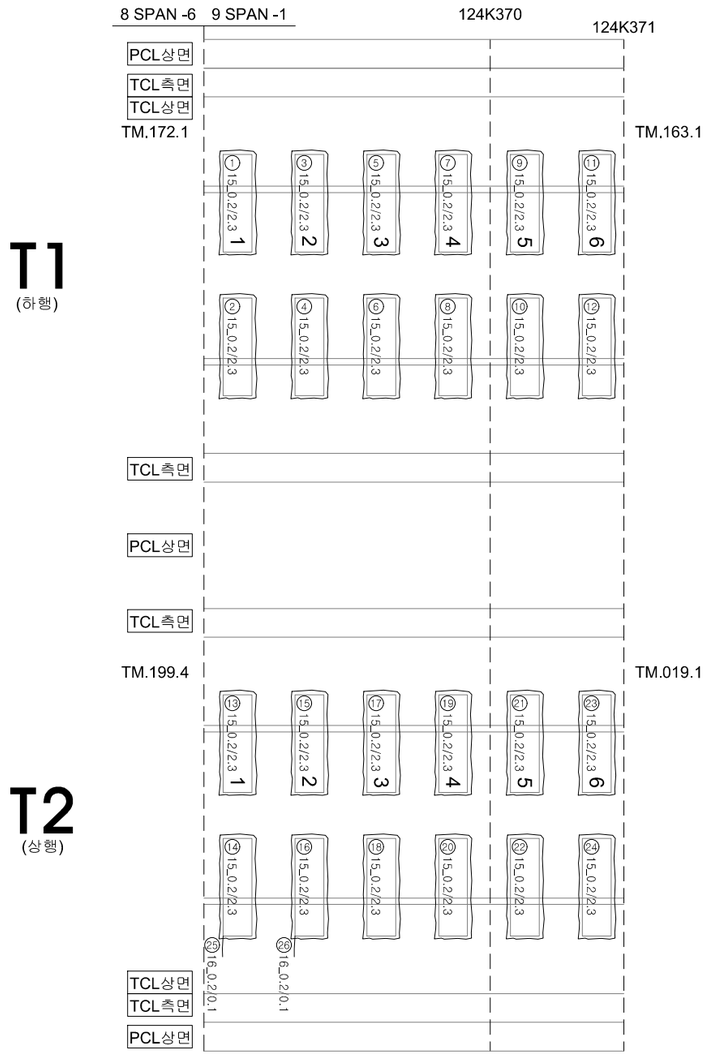
B42_호남고속선 월성교_50(9 SPAN -1)

연번	손상	폭		연장		비고	연번	손상	폭		연장		비고
1	경계부 균열	0.2	㎜	2.3	m								
2	경계부 균열	0.2	㎜	2.3	m								
3	경계부 균열	0.2	㎜	2.3	m								
4	경계부 균열	0.2	㎜	2.3	m								
5	경계부 균열	0.2	㎜	2.3	m								
6	경계부 균열	0.2	㎜	2.3	m								
7	경계부 균열	0.2	㎜	2.3	m								
8	경계부 균열	0.2	㎜	2.3	m								
9	경계부 균열	0.2	㎜	2.3	m								
10	경계부 균열	0.2	㎜	2.3	m								
11	경계부 균열	0.2	㎜	2.3	m								
12	경계부 균열	0.2	㎜	2.3	m								
13	경계부 균열	0.2	㎜	2.3	m								
14	경계부 균열	0.2	㎜	2.3	m								
15	경계부 균열	0.2	㎜	2.3	m								
16	경계부 균열	0.2	㎜	2.3	m								
17	경계부 균열	0.2	㎜	2.3	m								
18	경계부 균열	0.2	㎜	2.3	m								
19	경계부 균열	0.2	㎜	2.3	m								
20	경계부 균열	0.2	㎜	2.3	m								
21	경계부 균열	0.2	㎜	2.3	m								
22	경계부 균열	0.2	㎜	2.3	m								
23	경계부 균열	0.2	㎜	2.3	m								
24	경계부 균열	0.2	㎜	2.3	m								
25	균열	0.2	㎜	0.1	m								
26	균열	0.2	㎜	0.1	m
