26. G59_월성교_토공노반

점검 일자	2017. 07.12~2017. 10.25
평균 기온	17.9 ~ 30.5℃

호남고속선 월성교_토공노반_51(124.371~124.380km, L=10m)

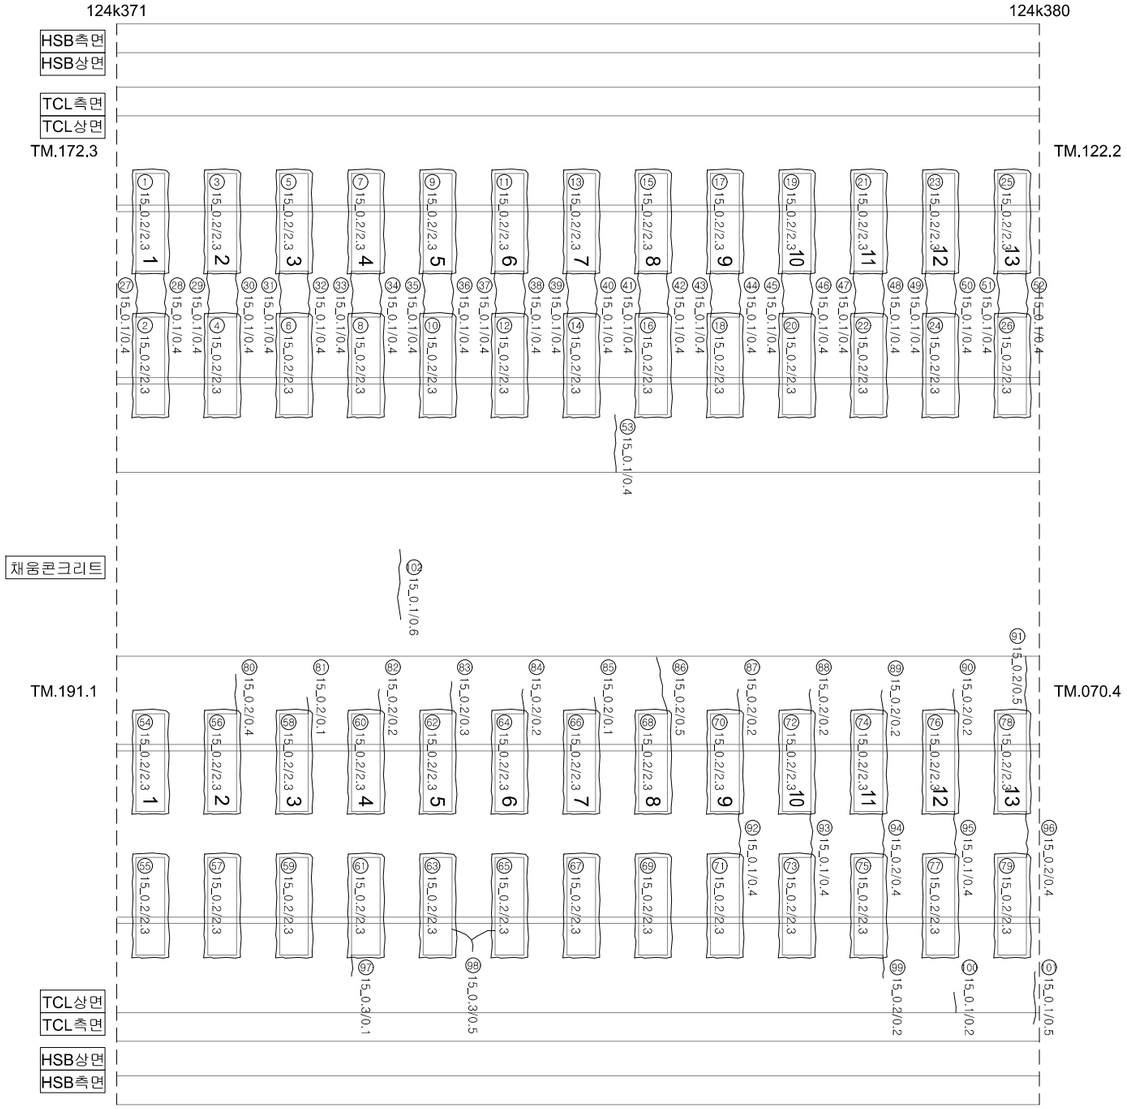
외관조사망도 번호
G59_월성교_토공노반_51(124.371~124.380)

연번	손상	폭		연장		비고	연번	손상	폭		연장		비고
1	경계부 균열	0.2	㎜	2.3	m		56	경계부 균열	0.2	㎜	2.3	m	
2	경계부 균열	0.2	㎜	2.3	m		57	경계부 균열	0.2	㎜	2.3	m	
3	경계부 균열	0.2	㎜	2.3	m		58	경계부 균열	0.2	㎜	2.3	m	
4	경계부 균열	0.2	㎜	2.3	m		59	경계부 균열	0.2	㎜	2.3	m	
5	경계부 균열	0.2	㎜	2.3	m		60	경계부 균열	0.2	㎜	2.3	m	
6	경계부 균열	0.2	㎜	2.3	m		61	경계부 균열	0.2	㎜	2.3	m	
7	경계부 균열	0.2	㎜	2.3	m		62	경계부 균열	0.2	㎜	2.3	m	
8	경계부 균열	0.2	㎜	2.3	m		63	경계부 균열	0.2	㎜	2.3	m	
9	경계부 균열	0.2	㎜	2.3	m		64	경계부 균열	0.2	㎜	2.3	m	
10	경계부 균열	0.2	㎜	2.3	m		65	경계부 균열	0.2	㎜	2.3	m	
11	경계부 균열	0.2	㎜	2.3	m		66	경계부 균열	0.2	㎜	2.3	m	
12	경계부 균열	0.2	㎜	2.3	m		67	경계부 균열	0.2	㎜	2.3	m	
13	경계부 균열	0.2	㎜	2.3	m		68	경계부 균열	0.2	㎜	2.3	m	
14	경계부 균열	0.2	㎜	2.3	m		69	경계부 균열	0.2	㎜	2.3	m	
15	경계부 균열	0.2	㎜	2.3	m		70	경계부 균열	0.2	㎜	2.3	m	
16	경계부 균열	0.2	㎜	2.3	m		71	경계부 균열	0.2	㎜	2.3	m	
17	경계부 균열	0.2	㎜	2.3	m		72	경계부 균열	0.2	㎜	2.3	m	
18	경계부 균열	0.2	㎜	2.3	m		73	경계부 균열	0.2	㎜	2.3	m	
19	경계부 균열	0.2	㎜	2.3	m		74	경계부 균열	0.2	㎜	2.3	m	
20	경계부 균열	0.2	㎜	2.3	m		75	경계부 균열	0.2	㎜	2.3	m

21	경계부 균열	0.2	㎜	2.3	m		76	경계부 균열	0.2	㎜	2.3	m	
22	경계부 균열	0.2	㎜	2.3	m		77	경계부 균열	0.2	㎜	2.3	m	
23	경계부 균열	0.2	㎜	2.3	m		78	경계부 균열	0.2	㎜	2.3	m	
24	경계부 균열	0.2	㎜	2.3	m		79	경계부 균열	0.2	㎜	2.3	m	
25	경계부 균열	0.2	㎜	2.3	m		80	균열	0.2	㎜	0.4	m	
26	경계부 균열	0.2	㎜	2.3	m		81	균열	0.2	㎜	0.1	m	
27	균열	0.1	㎜	0.4	m		82	균열	0.2	㎜	0.2	m	
28	균열	0.1	㎜	0.4	m		83	균열	0.2	㎜	0.3	m	
29	균열	0.1	㎜	0.4	m		84	균열	0.2	㎜	0.2	m	
30	균열	0.1	㎜	0.4	m		85	균열	0.2	㎜	0.1	m	
31	균열	0.1	㎜	0.4	m		86	균열	0.2	㎜	0.5	m	
32	균열	0.1	㎜	0.4	m		87	균열	0.2	㎜	0.2	m	
33	균열	0.1	㎜	0.4	m		88	균열	0.2	㎜	0.2	m	
34	균열	0.1	㎜	0.4	m		89	균열	0.2	㎜	0.2	m	
35	균열	0.1	㎜	0.4	m		90	균열	0.2	㎜	0.2	m	
36	균열	0.1	㎜	0.4	m		91	균열	0.2	㎜	0.5	m	
37	균열	0.1	㎜	0.4	m		92	균열	0.1	㎜	0.4	m	
38	균열	0.1	㎜	0.4	m		93	균열	0.1	㎜	0.4	m	
39	균열	0.1	㎜	0.4	m		94	균열	0.2	㎜	0.4	m	
40	균열	0.1	㎜	0.4	m		95	균열	0.1	㎜	0.4	m	
41	균열	0.1	㎜	0.4	m		96	균열	0.2	㎜	0.4	m	
42	균열	0.1	㎜	0.4	m		97	균열	0.3	㎜	0.1	m	
43	균열	0.1	㎜	0.4	m		98	균열	0.3	㎜	0.5	m	
44	균열	0.1	㎜	0.4	m		99	균열	0.2	㎜	0.2	m

45	균열	0.1	㎜	0.4	m		100	균열	0.1	㎜	0.2	m	
46	균열	0.1	㎜	0.4	m		101	균열	0.1	㎜	0.5	m	
47	균열	0.1	㎜	0.4	m		102	균열	0.1	㎜	0.6	m	
48	균열	0.1	㎜	0.4	m								
49	균열	0.1	㎜	0.4	m								
50	균열	0.1	㎜	0.4	m								
51	균열	0.1	㎜	0.4	m								
52	균열	0.1	㎜	0.4	m								
53	균열	0.1	㎜	0.4	m								
54	경계부 균열	0.2	㎜	2.3	m								
55	경계부 균열	0.2	㎜	2.3	m

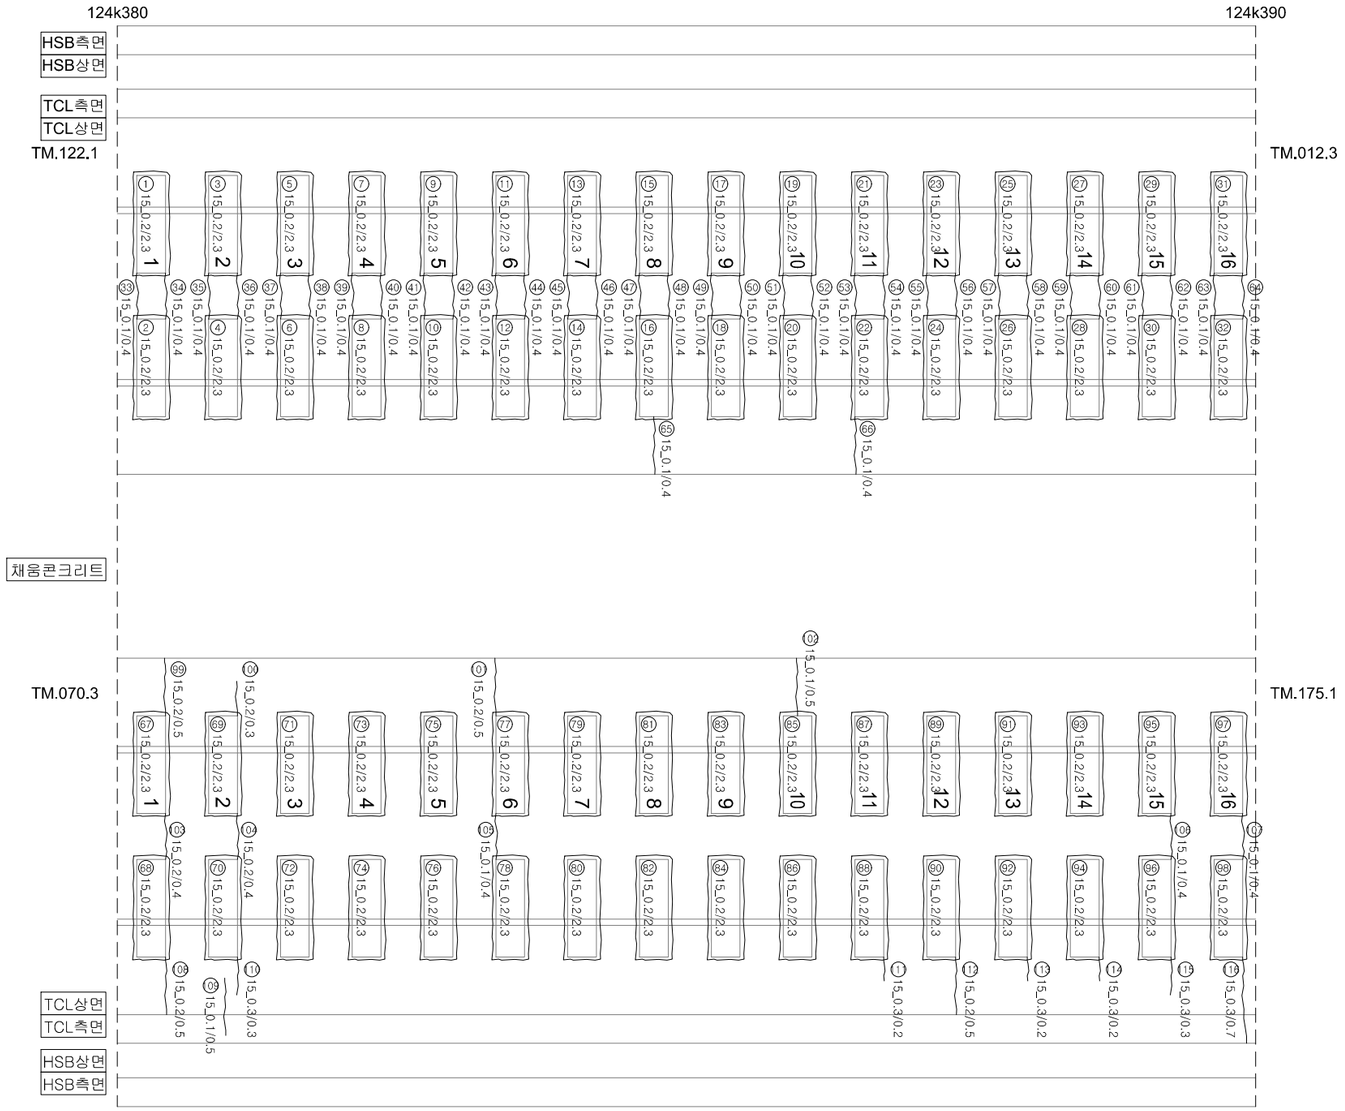
외관조사망도 번호
G59_월성교_토공노반_52(124.380~124.390)

연번	손상	폭		연장		비고	연번	손상	폭		연장		비고
1	경계부 균열	0.2	㎜	2.3	m		56	균열	0.1	㎜	0.4	m	
2	경계부 균열	0.2	㎜	2.3	m		57	균열	0.1	㎜	0.4	m	
3	경계부 균열	0.2	㎜	2.3	m		58	균열	0.1	㎜	0.4	m	
4	경계부 균열	0.2	㎜	2.3	m		59	균열	0.1	㎜	0.4	m	
5	경계부 균열	0.2	㎜	2.3	m		60	균열	0.1	㎜	0.4	m	
6	경계부 균열	0.2	㎜	2.3	m		61	균열	0.1	㎜	0.4	m	
7	경계부 균열	0.2	㎜	2.3	m		62	균열	0.1	㎜	0.4	m	
8	경계부 균열	0.2	㎜	2.3	m		63	균열	0.1	㎜	0.4	m	
9	경계부 균열	0.2	㎜	2.3	m		64	균열	0.1	㎜	0.4	m	
10	경계부 균열	0.2	㎜	2.3	m		65	균열	0.1	㎜	0.4	m	
11	경계부 균열	0.2	㎜	2.3	m		66	균열	0.1	㎜	0.4	m	
12	경계부 균열	0.2	㎜	2.3	m		67	경계부 균열	0.2	㎜	2.3	m	
13	경계부 균열	0.2	㎜	2.3	m		68	경계부 균열	0.2	㎜	2.3	m	
14	경계부 균열	0.2	㎜	2.3	m		69	경계부 균열	0.2	㎜	2.3	m	
15	경계부 균열	0.2	㎜	2.3	m		70	경계부 균열	0.2	㎜	2.3	m	
16	경계부 균열	0.2	㎜	2.3	m		71	경계부 균열	0.2	㎜	2.3	m	
17	경계부 균열	0.2	㎜	2.3	m		72	경계부 균열	0.2	㎜	2.3	m	
18	경계부 균열	0.2	㎜	2.3	m		73	경계부 균열	0.2	㎜	2.3	m	
19	경계부 균열	0.2	㎜	2.3	m		74	경계부 균열	0.2	㎜	2.3	m	
20	경계부 균열	0.2	㎜	2.3	m		75	경계부 균열	0.2	㎜	2.3	m	
21	경계부 균열	0.2	㎜	2.3	m		76	경계부 균열	0.2	㎜	2.3	m

22	경계부 균열	0.2	㎜	2.3	m		77	경계부 균열	0.2	㎜	2.3	m	
23	경계부 균열	0.2	㎜	2.3	m		78	경계부 균열	0.2	㎜	2.3	m	
24	경계부 균열	0.2	㎜	2.3	m		79	경계부 균열	0.2	㎜	2.3	m	
25	경계부 균열	0.2	㎜	2.3	m		80	경계부 균열	0.2	㎜	2.3	m	
26	경계부 균열	0.2	㎜	2.3	m		81	경계부 균열	0.2	㎜	2.3	m	
27	경계부 균열	0.2	㎜	2.3	m		82	경계부 균열	0.2	㎜	2.3	m	
28	경계부 균열	0.2	㎜	2.3	m		83	경계부 균열	0.2	㎜	2.3	m	
29	경계부 균열	0.2	㎜	2.3	m		84	경계부 균열	0.2	㎜	2.3	m	
30	경계부 균열	0.2	㎜	2.3	m		85	경계부 균열	0.2	㎜	2.3	m	
31	경계부 균열	0.2	㎜	2.3	m		86	경계부 균열	0.2	㎜	2.3	m	
32	경계부 균열	0.2	㎜	2.3	m		87	경계부 균열	0.2	㎜	2.3	m	
33	균열	0.1	㎜	0.4	m		88	경계부 균열	0.2	㎜	2.3	m	
34	균열	0.1	㎜	0.4	m		89	경계부 균열	0.2	㎜	2.3	m	
35	균열	0.1	㎜	0.4	m		90	경계부 균열	0.2	㎜	2.3	m	
36	균열	0.1	㎜	0.4	m		91	경계부 균열	0.2	㎜	2.3	m	
37	균열	0.1	㎜	0.4	m		92	경계부 균열	0.2	㎜	2.3	m	
38	균열	0.1	㎜	0.4	m		93	경계부 균열	0.2	㎜	2.3	m	
39	균열	0.1	㎜	0.4	m		94	경계부 균열	0.2	㎜	2.3	m	
40	균열	0.1	㎜	0.4	m		95	경계부 균열	0.2	㎜	2.3	m	
41	균열	0.1	㎜	0.4	m		96	경계부 균열	0.2	㎜	2.3	m	
42	균열	0.1	㎜	0.4	m		97	경계부 균열	0.2	㎜	2.3	m

43	균열	0.1	㎜	0.4	m		98	경계부 균열	0.2	㎜	2.3	m	
44	균열	0.1	㎜	0.4	m		99	균열	0.2	㎜	0.5	m	
45	균열	0.1	㎜	0.4	m		100	균열	0.2	㎜	0.3	m	
46	균열	0.1	㎜	0.4	m		101	균열	0.2	㎜	0.5	m	
47	균열	0.1	㎜	0.4	m		102	균열	0.1	㎜	0.5	m	
48	균열	0.1	㎜	0.4	m		103	균열	0.2	㎜	0.4	m	
49	균열	0.1	㎜	0.4	m		104	균열	0.2	㎜	0.4	m	
50	균열	0.1	㎜	0.4	m		105	균열	0.1	㎜	0.4	m	
51	균열	0.1	㎜	0.4	m		106	균열	0.1	㎜	0.4	m	
52	균열	0.1	㎜	0.4	m		107	균열	0.1	㎜	0.4	m	
53	균열	0.1	㎜	0.4	m		108	균열	0.2	㎜	0.5	m	
54	균열	0.1	㎜	0.4	m		109	균열	0.1	㎜	0.5	m	
55	균열	0.1	㎜	0.4	m		110	균열	0.3	㎜	0.3	m

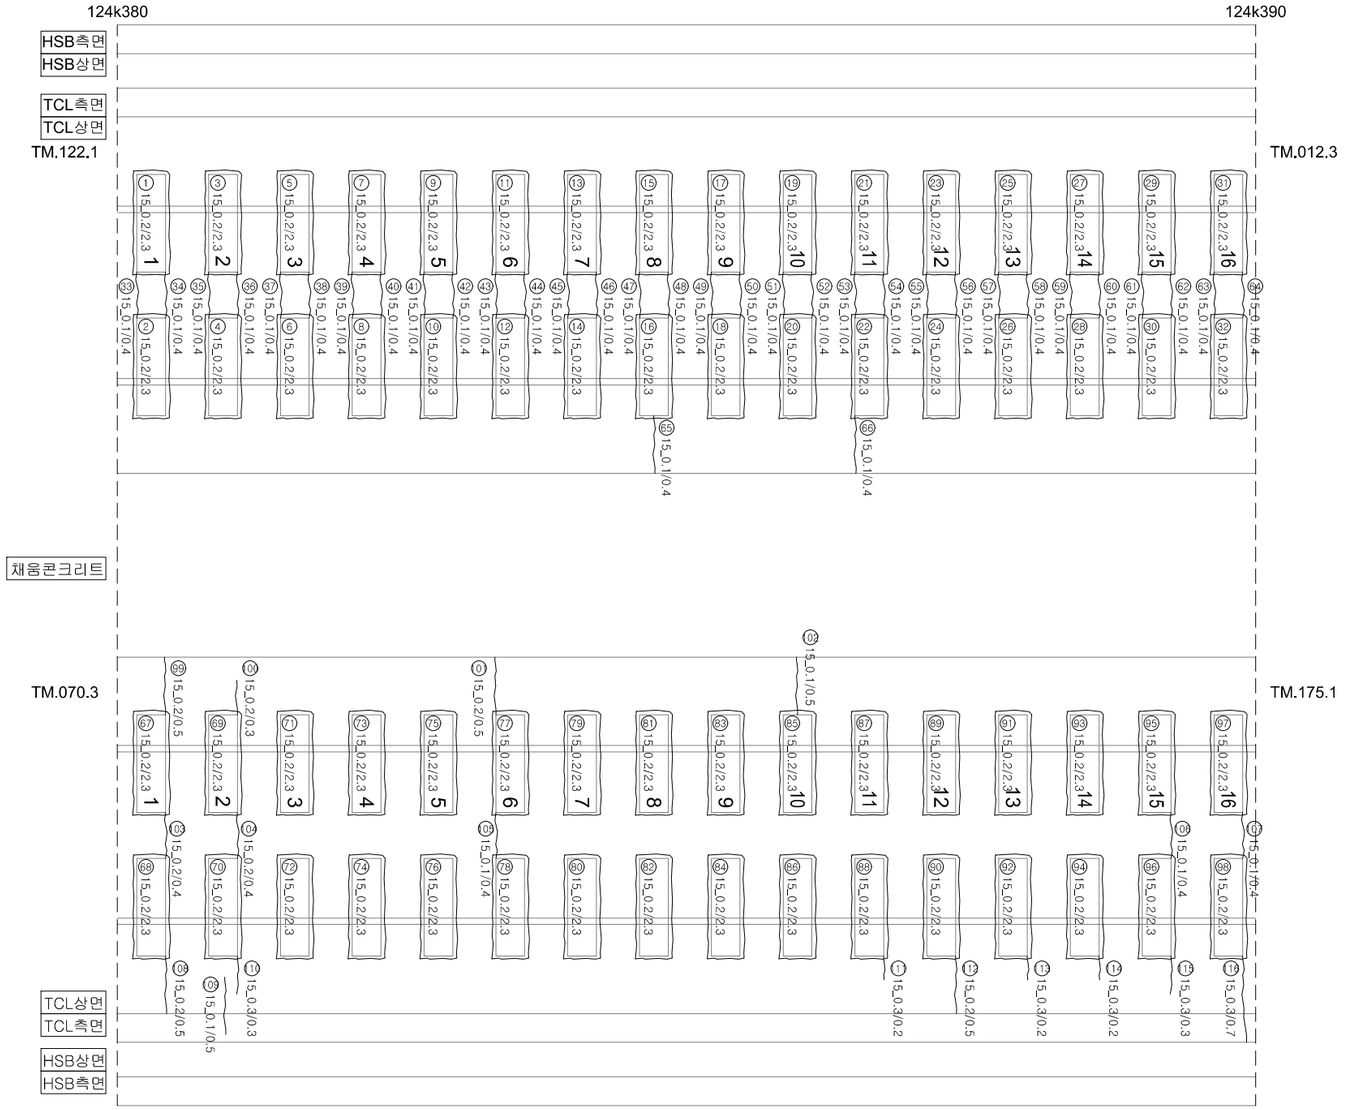
G59_월성교_토공노반_52(124.380~124.390)

연번	손상	폭		연장		비고	연번	손상	폭		연장		비고
111	균열	0.3	㎜	0.2	m								
112	균열	0.2	㎜	0.5	m								
113	균열	0.3	㎜	0.2	m								
114	균열	0.3	㎜	0.2	m								
115	균열	0.3	㎜	0.3	m								
116	균열	0.3	㎜	0.7	m

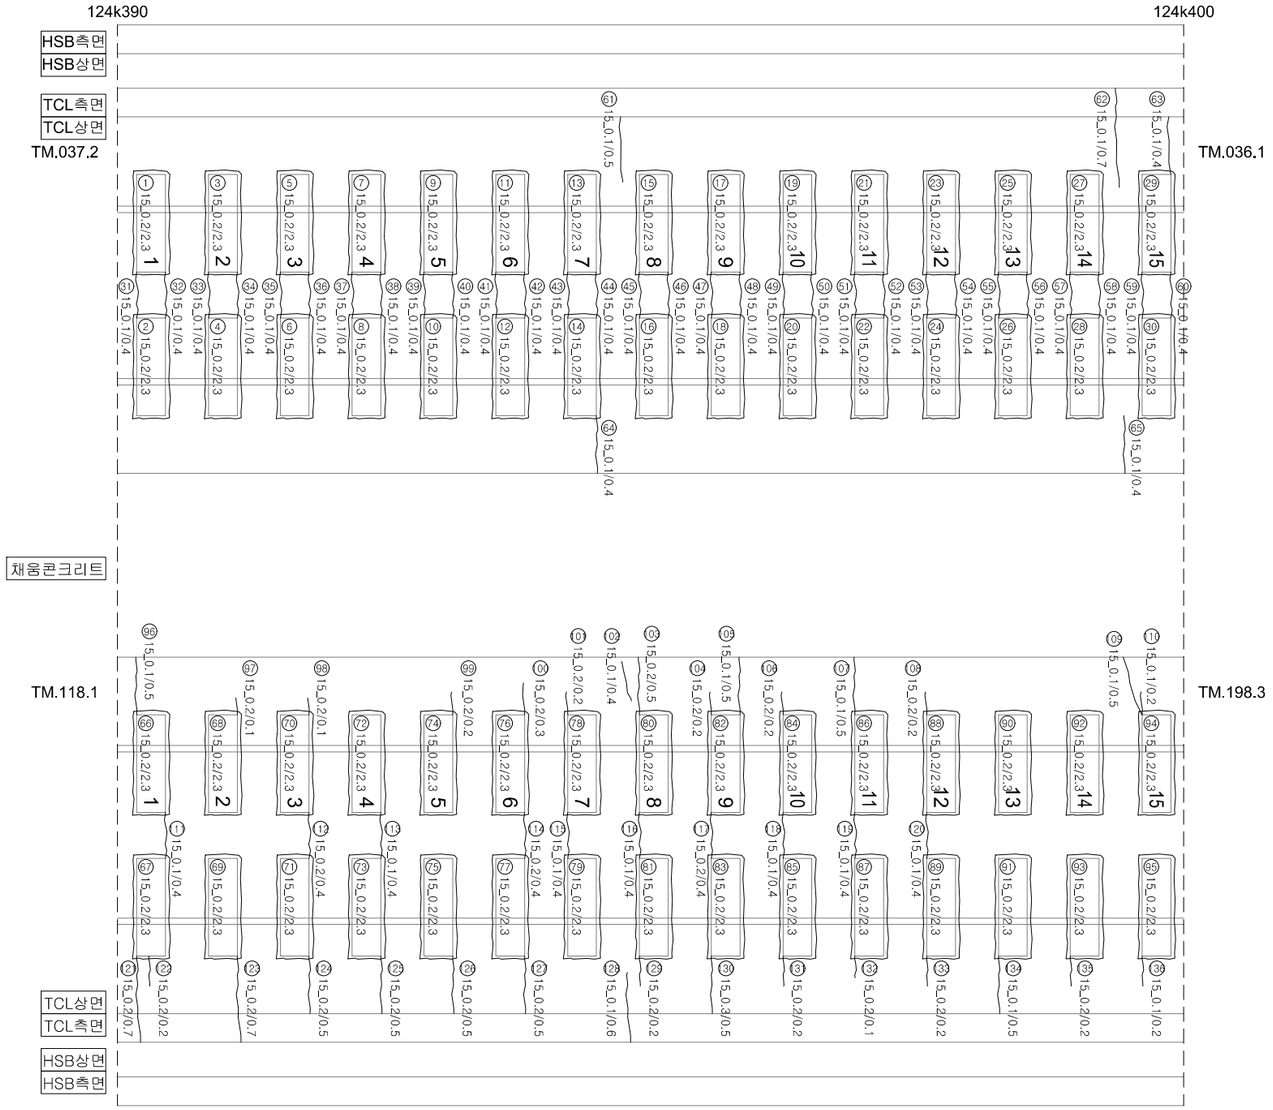
G59_월성교_토공노반_53(124.390~124.400)

연번	손상	폭		연장		비고	연번	손상	폭		연장		비고
1	경계부 균열	0.2	㎜	2.3	m		56	균열	0.1	㎜	0.4		
2	경계부 균열	0.2	㎜	2.3	m		57	균열	0.1	㎜	0.4		
3	경계부 균열	0.2	㎜	2.3	m		58	균열	0.1	㎜	0.4		
4	경계부 균열	0.2	㎜	2.3	m		59	균열	0.1	㎜	0.4		
5	경계부 균열	0.2	㎜	2.3	m		60	균열	0.1	㎜	0.4		
6	경계부 균열	0.2	㎜	2.3	m		61	균열	0.1	㎜	0.5		
7	경계부 균열	0.2	㎜	2.3	m		62	균열	0.1	㎜	0.7		
8	경계부 균열	0.2	㎜	2.3	m		63	균열	0.1	㎜	0.4		
9	경계부 균열	0.2	㎜	2.3	m		64	균열	0.1	㎜	0.4		
10	경계부 균열	0.2	㎜	2.3	m		65	균열	0.1	㎜	0.4		
11	경계부 균열	0.2	㎜	2.3	m		66	경계부 균열	0.2	㎜	2.3		
12	경계부 균열	0.2	㎜	2.3	m		67	경계부 균열	0.2	㎜	2.3		
13	경계부 균열	0.2	㎜	2.3	m		68	경계부 균열	0.2	㎜	2.3		
14	경계부 균열	0.2	㎜	2.3	m		69	경계부 균열	0.2	㎜	2.3		
15	경계부 균열	0.2	㎜	2.3	m		70	경계부 균열	0.2	㎜	2.3		
16	경계부 균열	0.2	㎜	2.3	m		71	경계부 균열	0.2	㎜	2.3		
17	경계부 균열	0.2	㎜	2.3	m		72	경계부 균열	0.2	㎜	2.3		
18	경계부 균열	0.2	㎜	2.3	m		73	경계부 균열	0.2	㎜	2.3		
19	경계부 균열	0.2	㎜	2.3	m		74	경계부 균열	0.2	㎜	2.3		
20	경계부 균열	0.2	㎜	2.3	m		75	경계부 균열	0.2	㎜	2.3		
21	경계부 균열	0.2	㎜	2.3	m		76	경계부 균열	0.2	㎜	2.3

22	경계부 균열	0.2	㎜	2.3	m		77	경계부 균열	0.2	㎜	2.3		
23	경계부 균열	0.2	㎜	2.3	m		78	경계부 균열	0.2	㎜	2.3		
24	경계부 균열	0.2	㎜	2.3	m		79	경계부 균열	0.2	㎜	2.3		
25	경계부 균열	0.2	㎜	2.3	m		80	경계부 균열	0.2	㎜	2.3		
26	경계부 균열	0.2	㎜	2.3	m		81	경계부 균열	0.2	㎜	2.3		
27	경계부 균열	0.2	㎜	2.3	m		82	경계부 균열	0.2	㎜	2.3		
28	경계부 균열	0.2	㎜	2.3	m		83	경계부 균열	0.2	㎜	2.3		
29	경계부 균열	0.2	㎜	2.3	m		84	경계부 균열	0.2	㎜	2.3		
30	경계부 균열	0.2	㎜	2.3	m		85	경계부 균열	0.2	㎜	2.3		
31	균열	0.1	㎜	0.4	m		86	경계부 균열	0.2	㎜	2.3		
32	균열	0.1	㎜	0.4	m		87	경계부 균열	0.2	㎜	2.3		
33	균열	0.1	㎜	0.4	m		88	경계부 균열	0.2	㎜	2.3		
34	균열	0.1	㎜	0.4	m		89	경계부 균열	0.2	㎜	2.3		
35	균열	0.1	㎜	0.4	m		90	경계부 균열	0.2	㎜	2.3		
36	균열	0.1	㎜	0.4	m		91	경계부 균열	0.2	㎜	2.3		
37	균열	0.1	㎜	0.4	m		92	경계부 균열	0.2	㎜	2.3		
38	균열	0.1	㎜	0.4	m		93	경계부 균열	0.2	㎜	2.3		
39	균열	0.1	㎜	0.4	m		94	경계부 균열	0.2	㎜	2.3		
40	균열	0.1	㎜	0.4	m		95	경계부 균열	0.2	㎜	2.3		
41	균열	0.1	㎜	0.4	m		96	균열	0.1	㎜	0.5		
42	균열	0.1	㎜	0.4	m		97	균열	0.2	㎜	0.1		
43	균열	0.1	㎜	0.4	m		98	균열	0.2	㎜	0.1

44	균열	0.1	㎜	0.4	m		99	균열	0.2	㎜	0.2		
45	균열	0.1	㎜	0.4	m		100	균열	0.2	㎜	0.3		
46	균열	0.1	㎜	0.4	m		101	균열	0.2	㎜	0.2		
47	균열	0.1	㎜	0.4	m		102	균열	0.1	㎜	0.4		
48	균열	0.1	㎜	0.4	m		103	균열	0.2	㎜	0.5		
49	균열	0.1	㎜	0.4	m		104	균열	0.2	㎜	0.2		
50	균열	0.1	㎜	0.4	m		105	균열	0.1	㎜	0.5		
51	균열	0.1	㎜	0.4	m		106	균열	0.2	㎜	0.2		
52	균열	0.1	㎜	0.4	m		107	균열	0.1	㎜	0.5		
53	균열	0.1	㎜	0.4	m		108	균열	0.2	㎜	0.2		
54	균열	0.1	㎜	0.4	m		109	균열	0.1	㎜	0.5		
55	균열	0.1	㎜	0.4	m		110	균열	0.1	㎜	0.2

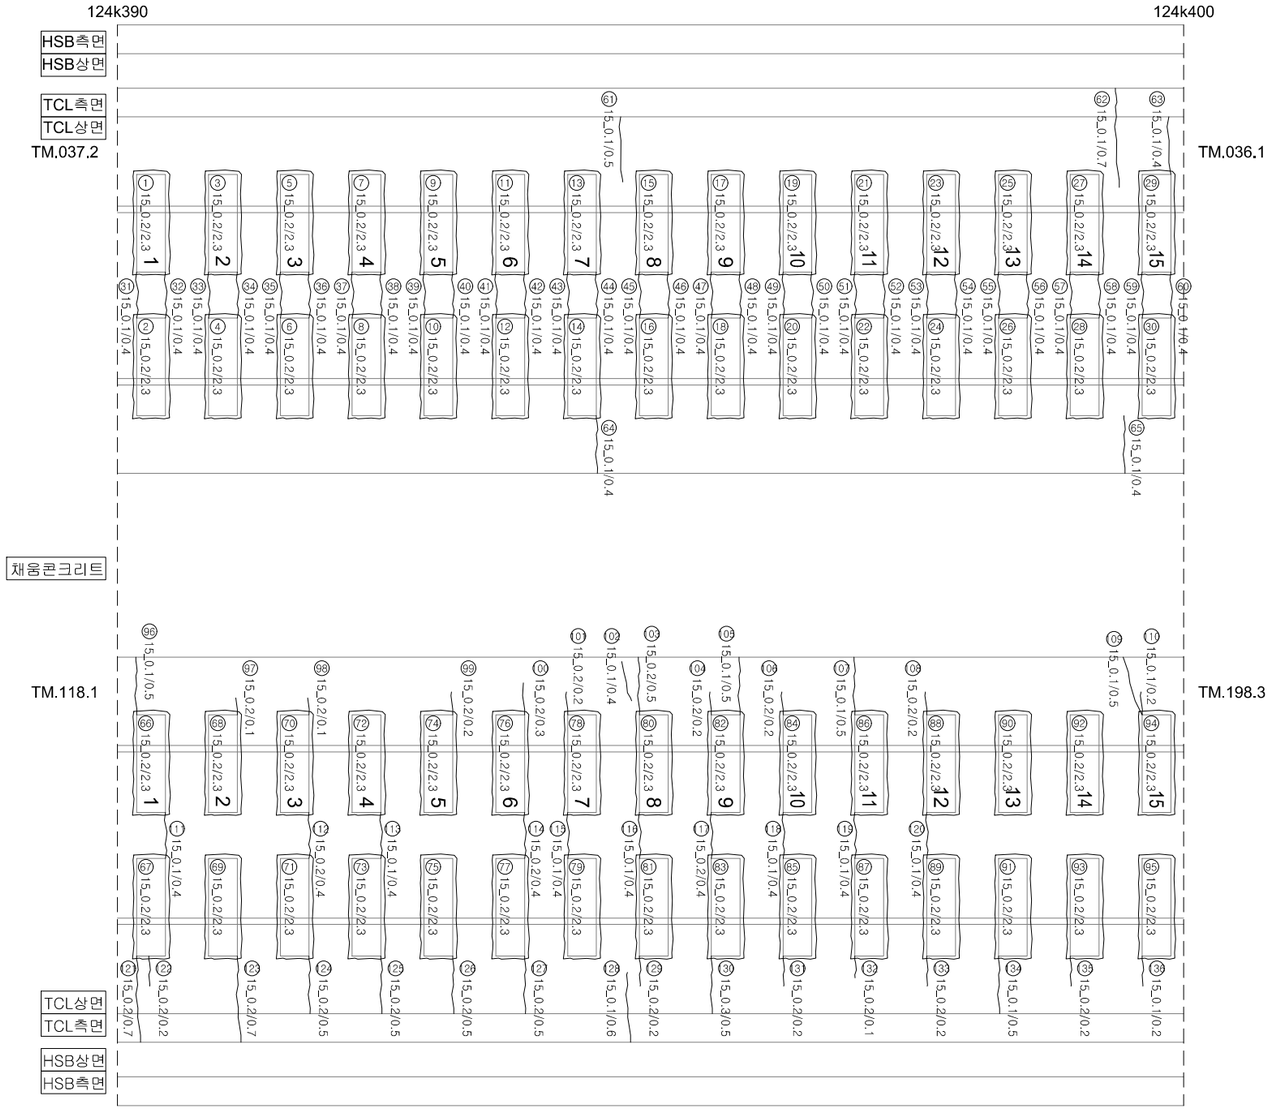
G59_월성교_토공노반_53(124.390~124.400)

연번	손상	폭		연장		비고	연번	손상	폭		연장		비고
111	균열	0.1	㎜	0.4	m								
112	균열	0.2	㎜	0.4	m								
113	균열	0.1	㎜	0.4	m								
114	균열	0.2	㎜	0.4	m								
115	균열	0.1	㎜	0.4	m								
116	균열	0.1	㎜	0.4	m								
117	균열	0.2	㎜	0.4	m								
118	균열	0.1	㎜	0.4	m								
119	균열	0.1	㎜	0.4	m								
120	균열	0.1	㎜	0.4	m								
121	균열	0.2	㎜	0.7	m								
122	균열	0.2	㎜	0.2	m								
123	균열	0.2	㎜	0.7	m								
124	균열	0.2	㎜	0.5	m								
125	균열	0.2	㎜	0.5	m								
126	균열	0.2	㎜	0.5	m								
127	균열	0.2	㎜	0.5	m								
128	균열	0.1	㎜	0.6	m								
129	균열	0.2	㎜	0.2	m								
130	균열	0.3	㎜	0.5	m								
131	균열	0.2	㎜	0.2	m								
132	균열	0.2	㎜	0.1	m								
133	균열	0.2	㎜	0.2	m								
134	균열	0.1	㎜	0.5	m								
135	균열	0.2	㎜	0.2	m								
136	균열	0.1	㎜	0.2	m

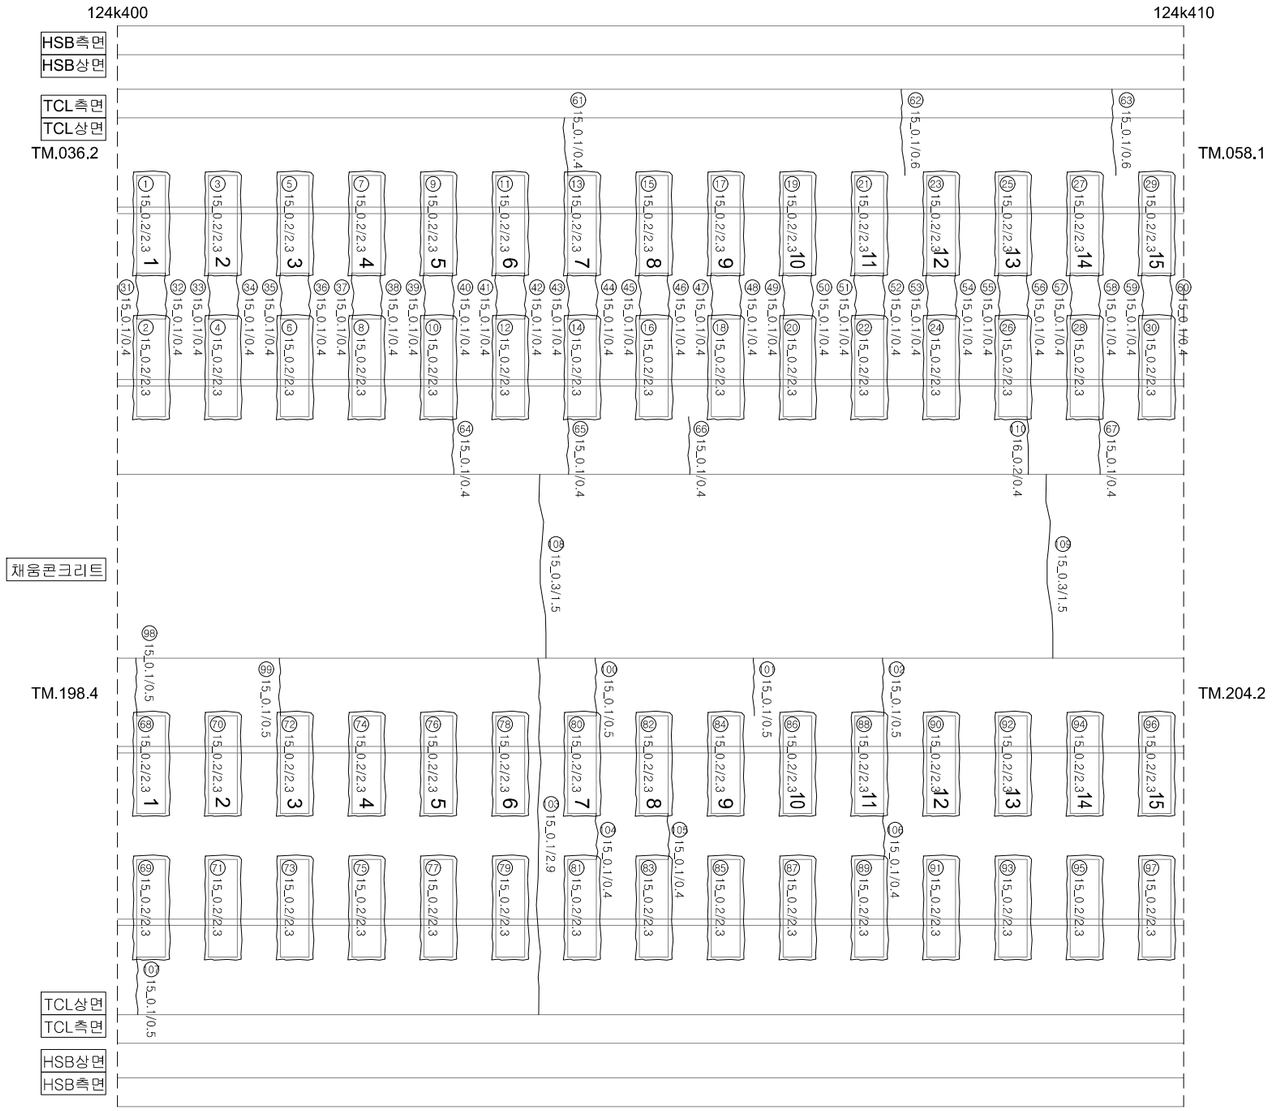
외관조사망도 번호
G59_월성교_토공노반_54(124.400~124.410)

연번	손상	폭		연장		비고	연번	손상	폭		연장		비고
1	경계부 균열	0.2	㎜	2.3	m		56	균열	0.1	㎜	0.4	m	
2	경계부 균열	0.2	㎜	2.3	m		57	균열	0.1	㎜	0.4	m	
3	경계부 균열	0.2	㎜	2.3	m		58	균열	0.1	㎜	0.4	m	
4	경계부 균열	0.2	㎜	2.3	m		59	균열	0.1	㎜	0.4	m	
5	경계부 균열	0.2	㎜	2.3	m		60	균열	0.1	㎜	0.4	m	
6	경계부 균열	0.2	㎜	2.3	m		61	균열	0.1	㎜	0.4	m	
7	경계부 균열	0.2	㎜	2.3	m		62	균열	0.1	㎜	0.6	m	
8	경계부 균열	0.2	㎜	2.3	m		63	균열	0.1	㎜	0.6	m	
9	경계부 균열	0.2	㎜	2.3	m		64	균열	0.1	㎜	0.4	m	
10	경계부 균열	0.2	㎜	2.3	m		65	균열	0.1	㎜	0.4	m	
11	경계부 균열	0.2	㎜	2.3	m		66	균열	0.1	㎜	0.4	m	
12	경계부 균열	0.2	㎜	2.3	m		67	균열	0.1	㎜	0.4	m	
13	경계부 균열	0.2	㎜	2.3	m		68	경계부 균열	0.2	㎜	2.3	m	
14	경계부 균열	0.2	㎜	2.3	m		69	경계부 균열	0.2	㎜	2.3	m	
15	경계부 균열	0.2	㎜	2.3	m		70	경계부 균열	0.2	㎜	2.3	m	
16	경계부 균열	0.2	㎜	2.3	m		71	경계부 균열	0.2	㎜	2.3	m	
17	경계부 균열	0.2	㎜	2.3	m		72	경계부 균열	0.2	㎜	2.3	m	
18	경계부 균열	0.2	㎜	2.3	m		73	경계부 균열	0.2	㎜	2.3	m	
19	경계부 균열	0.2	㎜	2.3	m		74	경계부 균열	0.2	㎜	2.3	m	
20	경계부 균열	0.2	㎜	2.3	m		75	경계부 균열	0.2	㎜	2.3	m	
21	경계부 균열	0.2	㎜	2.3	m		76	경계부 균열	0.2	㎜	2.3	m

22	경계부 균열	0.2	㎜	2.3	m		77	경계부 균열	0.2	㎜	2.3	m	
23	경계부 균열	0.2	㎜	2.3	m		78	경계부 균열	0.2	㎜	2.3	m	
24	경계부 균열	0.2	㎜	2.3	m		79	경계부 균열	0.2	㎜	2.3	m	
25	경계부 균열	0.2	㎜	2.3	m		80	경계부 균열	0.2	㎜	2.3	m	
26	경계부 균열	0.2	㎜	2.3	m		81	경계부 균열	0.2	㎜	2.3	m	
27	경계부 균열	0.2	㎜	2.3	m		82	경계부 균열	0.2	㎜	2.3	m	
28	경계부 균열	0.2	㎜	2.3	m		83	경계부 균열	0.2	㎜	2.3	m	
29	경계부 균열	0.2	㎜	2.3	m		84	경계부 균열	0.2	㎜	2.3	m	
30	경계부 균열	0.2	㎜	2.3	m		85	경계부 균열	0.2	㎜	2.3	m	
31	균열	0.1	㎜	0.4	m		86	경계부 균열	0.2	㎜	2.3	m	
32	균열	0.1	㎜	0.4	m		87	경계부 균열	0.2	㎜	2.3	m	
33	균열	0.1	㎜	0.4	m		88	경계부 균열	0.2	㎜	2.3	m	
34	균열	0.1	㎜	0.4	m		89	경계부 균열	0.2	㎜	2.3	m	
35	균열	0.1	㎜	0.4	m		90	경계부 균열	0.2	㎜	2.3	m	
36	균열	0.1	㎜	0.4	m		91	경계부 균열	0.2	㎜	2.3	m	
37	균열	0.1	㎜	0.4	m		92	경계부 균열	0.2	㎜	2.3	m	
38	균열	0.1	㎜	0.4	m		93	경계부 균열	0.2	㎜	2.3	m	
39	균열	0.1	㎜	0.4	m		94	경계부 균열	0.2	㎜	2.3	m	
40	균열	0.1	㎜	0.4	m		95	경계부 균열	0.2	㎜	2.3	m	
41	균열	0.1	㎜	0.4	m		96	경계부 균열	0.2	㎜	2.3	m	
42	균열	0.1	㎜	0.4	m		97	경계부 균열	0.2	㎜	2.3	m	
43	균열	0.1	㎜	0.4	m		98	균열	0.1	㎜	0.5	m

44	균열	0.1	㎜	0.4	m		99	균열	0.1	㎜	0.5	m	
45	균열	0.1	㎜	0.4	m		100	균열	0.1	㎜	0.5	m	
46	균열	0.1	㎜	0.4	m		101	균열	0.1	㎜	0.5	m	
47	균열	0.1	㎜	0.4	m		102	균열	0.1	㎜	0.5	m	
48	균열	0.1	㎜	0.4	m		103	균열	0.1	㎜	2.9	m	
49	균열	0.1	㎜	0.4	m		104	균열	0.1	㎜	0.4	m	
50	균열	0.1	㎜	0.4	m		105	균열	0.1	㎜	0.4	m	
51	균열	0.1	㎜	0.4	m		106	균열	0.1	㎜	0.4	m	
52	균열	0.1	㎜	0.4	m		107	균열	0.1	㎜	0.5	m	
53	균열	0.1	㎜	0.4	m		108	균열	0.3	㎜	1.5	m	
54	균열	0.1	㎜	0.4	m		109	균열	0.3	㎜	1.5	m	
55	균열	0.1	㎜	0.4	m		110	균열	0.2	㎜	0.4	m

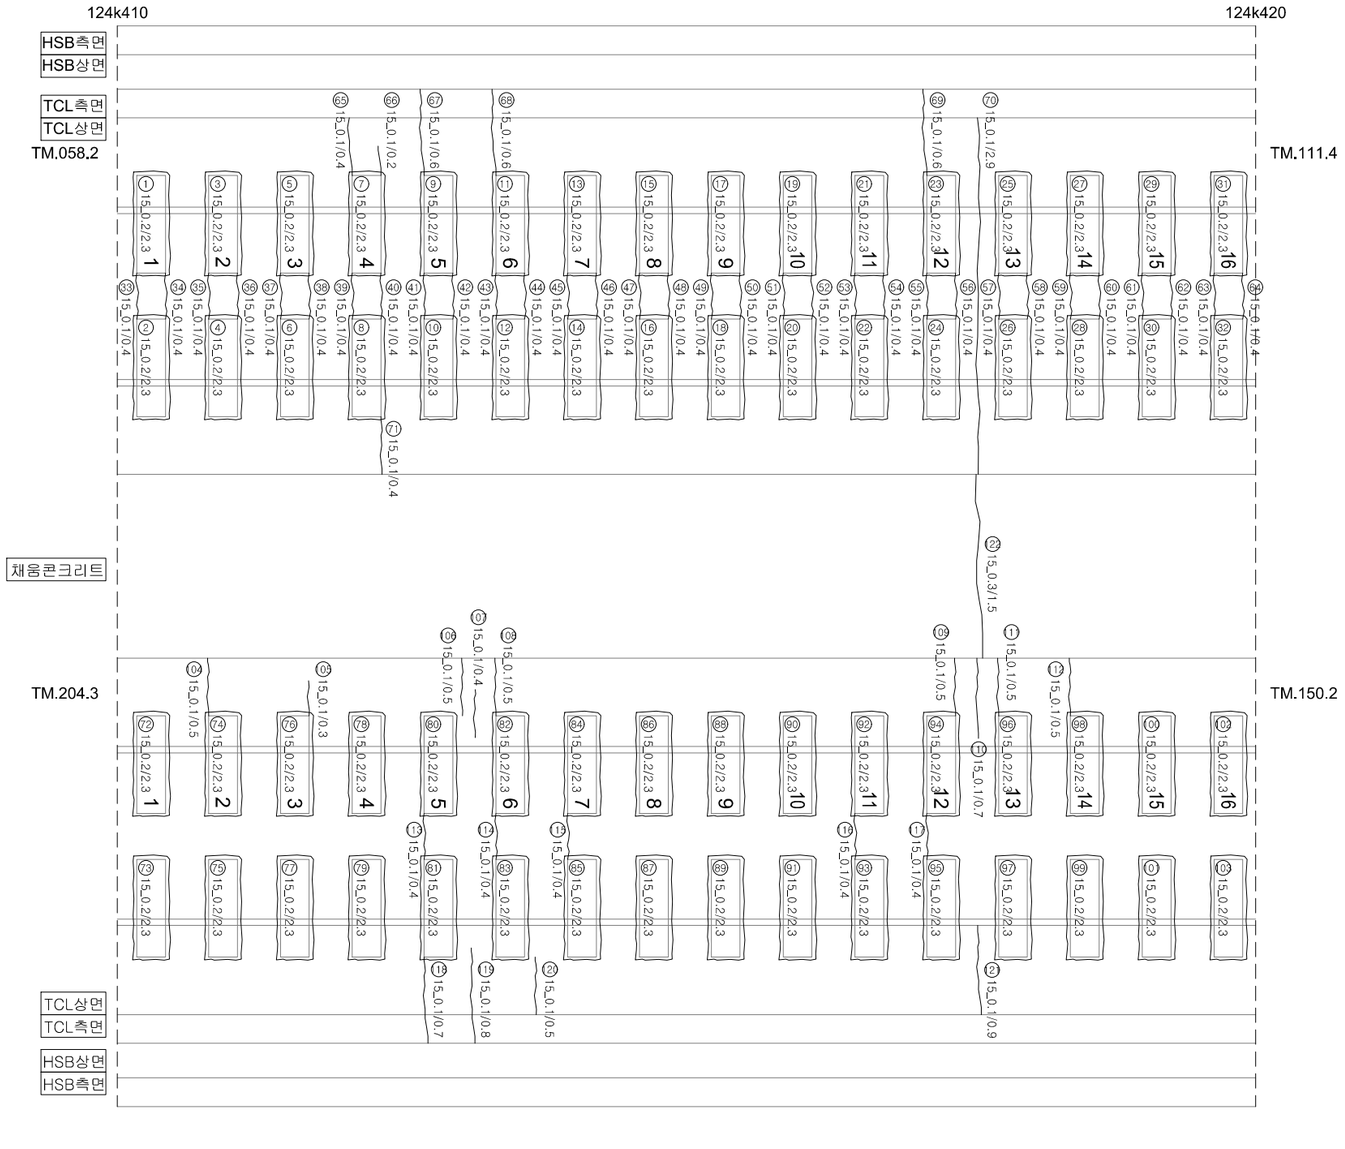
외관조사망도 번호
G59_월성교_토공노반_55(124.410~124.420)

연번	손상	폭		연장		비고	연번	손상	폭		연장		비고
1	경계부 균열	0.2	㎜	2.3	m		56	균열	0.1	㎜	0.4	m	
2	경계부 균열	0.2	㎜	2.3	m		57	균열	0.1	㎜	0.4	m	
3	경계부 균열	0.2	㎜	2.3	m		58	균열	0.1	㎜	0.4	m	
4	경계부 균열	0.2	㎜	2.3	m		59	균열	0.1	㎜	0.4	m	
5	경계부 균열	0.2	㎜	2.3	m		60	균열	0.1	㎜	0.4	m	
6	경계부 균열	0.2	㎜	2.3	m		61	균열	0.1	㎜	0.4	m	
7	경계부 균열	0.2	㎜	2.3	m		62	균열	0.1	㎜	0.4	m	
8	경계부 균열	0.2	㎜	2.3	m		63	균열	0.1	㎜	0.4	m	
9	경계부 균열	0.2	㎜	2.3	m		64	균열	0.1	㎜	0.4	m	
10	경계부 균열	0.2	㎜	2.3	m		65	균열	0.1	㎜	0.4	m	
11	경계부 균열	0.2	㎜	2.3	m		66	균열	0.1	㎜	0.2	m	
12	경계부 균열	0.2	㎜	2.3	m		67	균열	0.1	㎜	0.6	m	
13	경계부 균열	0.2	㎜	2.3	m		68	균열	0.1	㎜	0.6	m	
14	경계부 균열	0.2	㎜	2.3	m		69	균열	0.1	㎜	0.6	m	
15	경계부 균열	0.2	㎜	2.3	m		70	균열	0.1	㎜	2.9	m	
16	경계부 균열	0.2	㎜	2.3	m		71	균열	0.1	㎜	0.4	m	
17	경계부 균열	0.2	㎜	2.3	m		72	경계부 균열	0.2	㎜	2.3	m	
18	경계부 균열	0.2	㎜	2.3	m		73	경계부 균열	0.2	㎜	2.3	m	
19	경계부 균열	0.2	㎜	2.3	m		74	경계부 균열	0.2	㎜	2.3	m	
20	경계부 균열	0.2	㎜	2.3	m		75	경계부 균열	0.2	㎜	2.3	m	
21	경계부 균열	0.2	㎜	2.3	m		76	경계부 균열	0.2	㎜	2.3	m

22	경계부 균열	0.2	㎜	2.3	m		77	경계부 균열	0.2	㎜	2.3	m	
23	경계부 균열	0.2	㎜	2.3	m		78	경계부 균열	0.2	㎜	2.3	m	
24	경계부 균열	0.2	㎜	2.3	m		79	경계부 균열	0.2	㎜	2.3	m	
25	경계부 균열	0.2	㎜	2.3	m		80	경계부 균열	0.2	㎜	2.3	m	
26	경계부 균열	0.2	㎜	2.3	m		81	경계부 균열	0.2	㎜	2.3	m	
27	경계부 균열	0.2	㎜	2.3	m		82	경계부 균열	0.2	㎜	2.3	m	
28	경계부 균열	0.2	㎜	2.3	m		83	경계부 균열	0.2	㎜	2.3	m	
29	경계부 균열	0.2	㎜	2.3	m		84	경계부 균열	0.2	㎜	2.3	m	
30	경계부 균열	0.2	㎜	2.3	m		85	경계부 균열	0.2	㎜	2.3	m	
31	경계부 균열	0.2	㎜	2.3	m		86	경계부 균열	0.2	㎜	2.3	m	
32	경계부 균열	0.2	㎜	2.3	m		87	경계부 균열	0.2	㎜	2.3	m	
33	균열	0.1	㎜	0.4	m		88	경계부 균열	0.2	㎜	2.3	m	
34	균열	0.1	㎜	0.4	m		89	경계부 균열	0.2	㎜	2.3	m	
35	균열	0.1	㎜	0.4	m		90	경계부 균열	0.2	㎜	2.3	m	
36	균열	0.1	㎜	0.4	m		91	경계부 균열	0.2	㎜	2.3	m	
37	균열	0.1	㎜	0.4	m		92	경계부 균열	0.2	㎜	2.3	m	
38	균열	0.1	㎜	0.4	m		93	경계부 균열	0.2	㎜	2.3	m	
39	균열	0.1	㎜	0.4	m		94	경계부 균열	0.2	㎜	2.3	m	
40	균열	0.1	㎜	0.4	m		95	경계부 균열	0.2	㎜	2.3	m	
41	균열	0.1	㎜	0.4	m		96	경계부 균열	0.2	㎜	2.3	m	
42	균열	0.1	㎜	0.4	m		97	경계부 균열	0.2	㎜	2.3	m

43	균열	0.1	㎜	0.4	m		98	경계부 균열	0.2	㎜	2.3	m	
44	균열	0.1	㎜	0.4	m		99	경계부 균열	0.2	㎜	2.3	m	
45	균열	0.1	㎜	0.4	m		100	경계부 균열	0.2	㎜	2.3	m	
46	균열	0.1	㎜	0.4	m		101	경계부 균열	0.2	㎜	2.3	m	
47	균열	0.1	㎜	0.4	m		102	경계부 균열	0.2	㎜	2.3	m	
48	균열	0.1	㎜	0.4	m		103	경계부 균열	0.2	㎜	2.3	m	
49	균열	0.1	㎜	0.4	m		104	균열	0.1	㎜	0.5	m	
50	균열	0.1	㎜	0.4	m		105	균열	0.1	㎜	0.3	m	
51	균열	0.1	㎜	0.4	m		106	균열	0.1	㎜	0.5	m	
52	균열	0.1	㎜	0.4	m		107	균열	0.1	㎜	0.4	m	
53	균열	0.1	㎜	0.4	m		108	균열	0.1	㎜	0.5	m	
54	균열	0.1	㎜	0.4	m		109	균열	0.1	㎜	0.5	m	
55	균열	0.1	㎜	0.4	m		110	균열	0.1	㎜	0.7	m

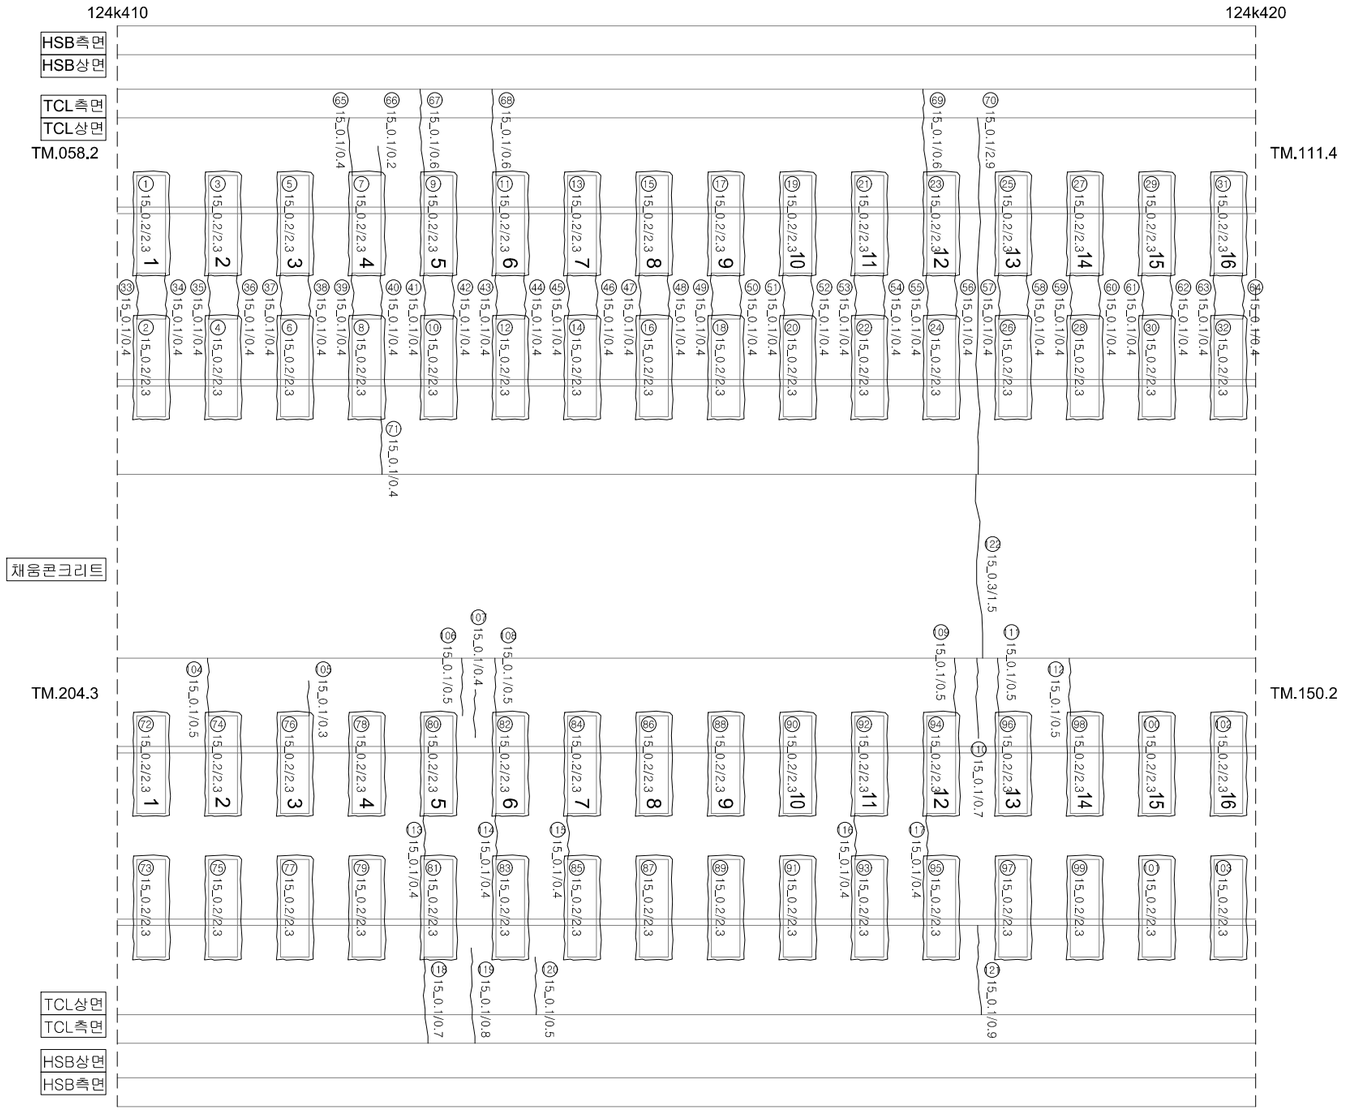
외관조사망도 번호
G59_월성교_토공노반_55(124.410~124.420)

연번	손상	폭		연장		비고	연번	손상	폭		연장		비고
111	균열	0.1	㎜	0.5	m								
112	균열	0.1	㎜	0.5	m								
113	균열	0.1	㎜	0.4	m								
114	균열	0.1	㎜	0.4	m								
115	균열	0.1	㎜	0.4	m								
116	균열	0.1	㎜	0.4	m								
117	균열	0.1	㎜	0.4	m								
118	균열	0.1	㎜	0.7	m								
119	균열	0.1	㎜	0.8	m								
120	균열	0.1	㎜	0.5	m								
121	균열	0.1	㎜	0.9	m								
122	균열	0.3	㎜	1.5	m

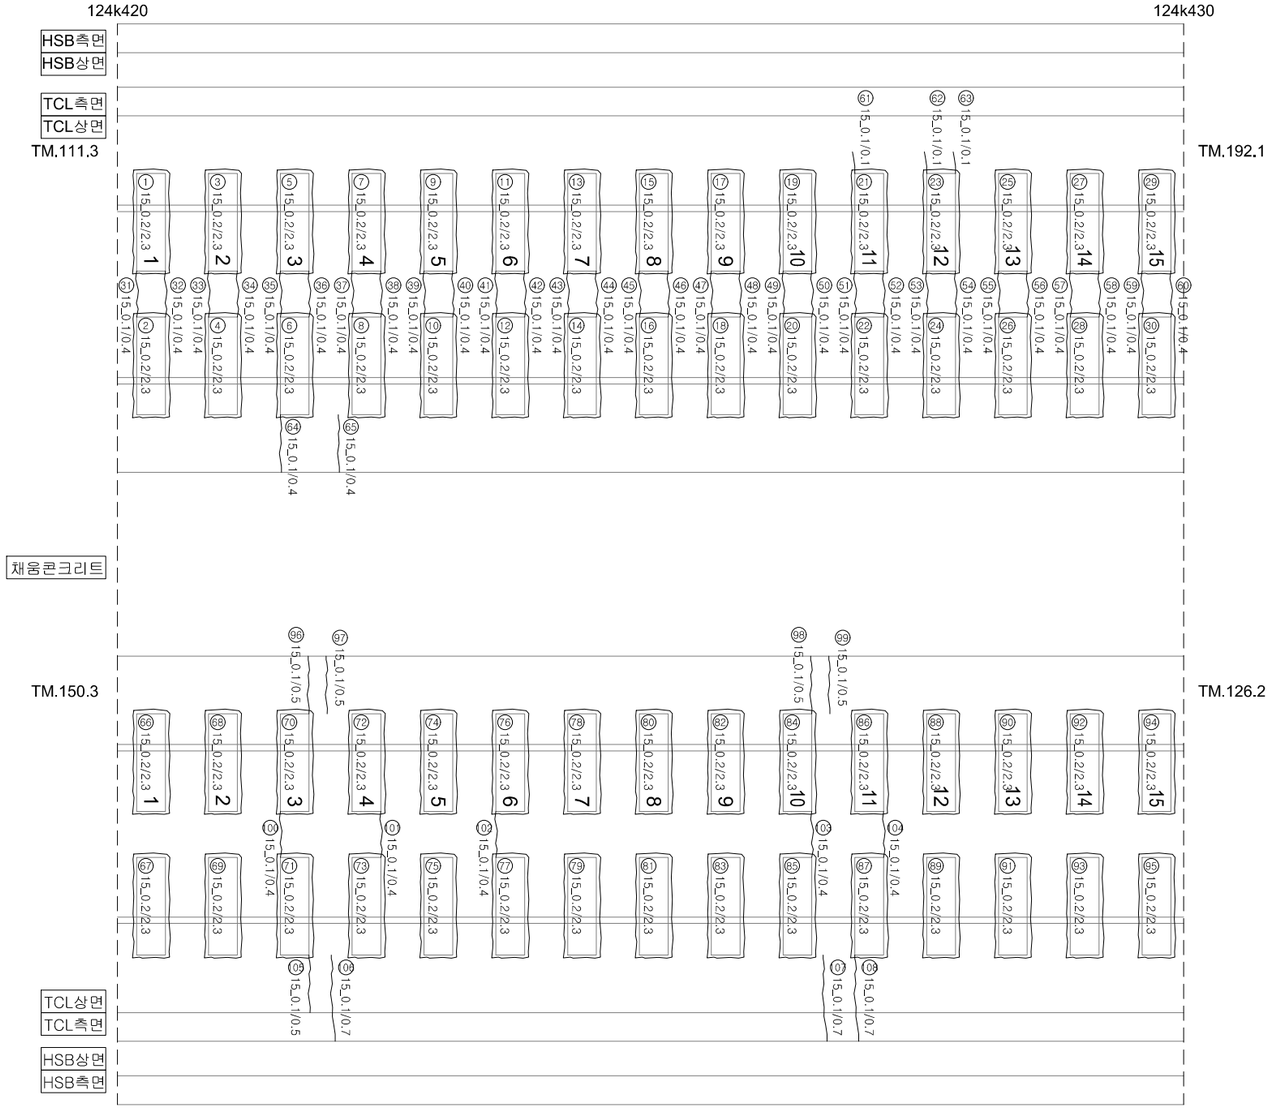
외관조사망도 번호
G59_월성교_토공노반_56(124.420~124.430)

연번	손상	폭		연장		비고	연번	손상	폭		연장		비고
1	경계부 균열	0.2	㎜	2.3	m		56	균열	0.1	㎜	0.4	m	
2	경계부 균열	0.2	㎜	2.3	m		57	균열	0.1	㎜	0.4	m	
3	경계부 균열	0.2	㎜	2.3	m		58	균열	0.1	㎜	0.4	m	
4	경계부 균열	0.2	㎜	2.3	m		59	균열	0.1	㎜	0.4	m	
5	경계부 균열	0.2	㎜	2.3	m		60	균열	0.1	㎜	0.4	m	
6	경계부 균열	0.2	㎜	2.3	m		61	균열	0.1	㎜	0.1	m	
7	경계부 균열	0.2	㎜	2.3	m		62	균열	0.1	㎜	0.1	m	
8	경계부 균열	0.2	㎜	2.3	m		63	균열	0.1	㎜	0.1	m	
9	경계부 균열	0.2	㎜	2.3	m		64	균열	0.1	㎜	0.4	m	
10	경계부 균열	0.2	㎜	2.3	m		65	균열	0.1	㎜	0.4	m	
11	경계부 균열	0.2	㎜	2.3	m		66	경계부 균열	0.2	㎜	2.3	m	
12	경계부 균열	0.2	㎜	2.3	m		67	경계부 균열	0.2	㎜	2.3	m	
13	경계부 균열	0.2	㎜	2.3	m		68	경계부 균열	0.2	㎜	2.3	m	
14	경계부 균열	0.2	㎜	2.3	m		69	경계부 균열	0.2	㎜	2.3	m	
15	경계부 균열	0.2	㎜	2.3	m		70	경계부 균열	0.2	㎜	2.3	m	
16	경계부 균열	0.2	㎜	2.3	m		71	경계부 균열	0.2	㎜	2.3	m	
17	경계부 균열	0.2	㎜	2.3	m		72	경계부 균열	0.2	㎜	2.3	m	
18	경계부 균열	0.2	㎜	2.3	m		73	경계부 균열	0.2	㎜	2.3	m	
19	경계부 균열	0.2	㎜	2.3	m		74	경계부 균열	0.2	㎜	2.3	m	
20	경계부 균열	0.2	㎜	2.3	m		75	경계부 균열	0.2	㎜	2.3	m	
21	경계부 균열	0.2	㎜	2.3	m		76	경계부 균열	0.2	㎜	2.3	m

22	경계부 균열	0.2	㎜	2.3	m		77	경계부 균열	0.2	㎜	2.3	m	
23	경계부 균열	0.2	㎜	2.3	m		78	경계부 균열	0.2	㎜	2.3	m	
24	경계부 균열	0.2	㎜	2.3	m		79	경계부 균열	0.2	㎜	2.3	m	
25	경계부 균열	0.2	㎜	2.3	m		80	경계부 균열	0.2	㎜	2.3	m	
26	경계부 균열	0.2	㎜	2.3	m		81	경계부 균열	0.2	㎜	2.3	m	
27	경계부 균열	0.2	㎜	2.3	m		82	경계부 균열	0.2	㎜	2.3	m	
28	경계부 균열	0.2	㎜	2.3	m		83	경계부 균열	0.2	㎜	2.3	m	
29	경계부 균열	0.2	㎜	2.3	m		84	경계부 균열	0.2	㎜	2.3	m	
30	경계부 균열	0.2	㎜	2.3	m		85	경계부 균열	0.2	㎜	2.3	m	
31	균열	0.1	㎜	0.4	m		86	경계부 균열	0.2	㎜	2.3	m	
32	균열	0.1	㎜	0.4	m		87	경계부 균열	0.2	㎜	2.3	m	
33	균열	0.1	㎜	0.4	m		88	경계부 균열	0.2	㎜	2.3	m	
34	균열	0.1	㎜	0.4	m		89	경계부 균열	0.2	㎜	2.3	m	
35	균열	0.1	㎜	0.4	m		90	경계부 균열	0.2	㎜	2.3	m	
36	균열	0.1	㎜	0.4	m		91	경계부 균열	0.2	㎜	2.3	m	
37	균열	0.1	㎜	0.4	m		92	경계부 균열	0.2	㎜	2.3	m	
38	균열	0.1	㎜	0.4	m		93	경계부 균열	0.2	㎜	2.3	m	
39	균열	0.1	㎜	0.4	m		94	경계부 균열	0.2	㎜	2.3	m	
40	균열	0.1	㎜	0.4	m		95	경계부 균열	0.2	㎜	2.3	m	
41	균열	0.1	㎜	0.4	m		96	균열	0.1	㎜	0.5	m	
42	균열	0.1	㎜	0.4	m		97	균열	0.1	㎜	0.5	m	
43	균열	0.1	㎜	0.4	m		98	균열	0.1	㎜	0.5	m

44	균열	0.1	㎜	0.4	m		99	균열	0.1	㎜	0.5	m	
45	균열	0.1	㎜	0.4	m		100	균열	0.1	㎜	0.4	m	
46	균열	0.1	㎜	0.4	m		101	균열	0.1	㎜	0.4	m	
47	균열	0.1	㎜	0.4	m		102	균열	0.1	㎜	0.4	m	
48	균열	0.1	㎜	0.4	m		103	균열	0.1	㎜	0.4	m	
49	균열	0.1	㎜	0.4	m		104	균열	0.1	㎜	0.4	m	
50	균열	0.1	㎜	0.4	m		105	균열	0.1	㎜	0.5	m	
51	균열	0.1	㎜	0.4	m		106	균열	0.1	㎜	0.7	m	
52	균열	0.1	㎜	0.4	m		107	균열	0.1	㎜	0.7	m	
53	균열	0.1	㎜	0.4	m		108	균열	0.1	㎜	0.7	m	
54	균열	0.1	㎜	0.4	m								
55	균열	0.1	㎜	0.4	m

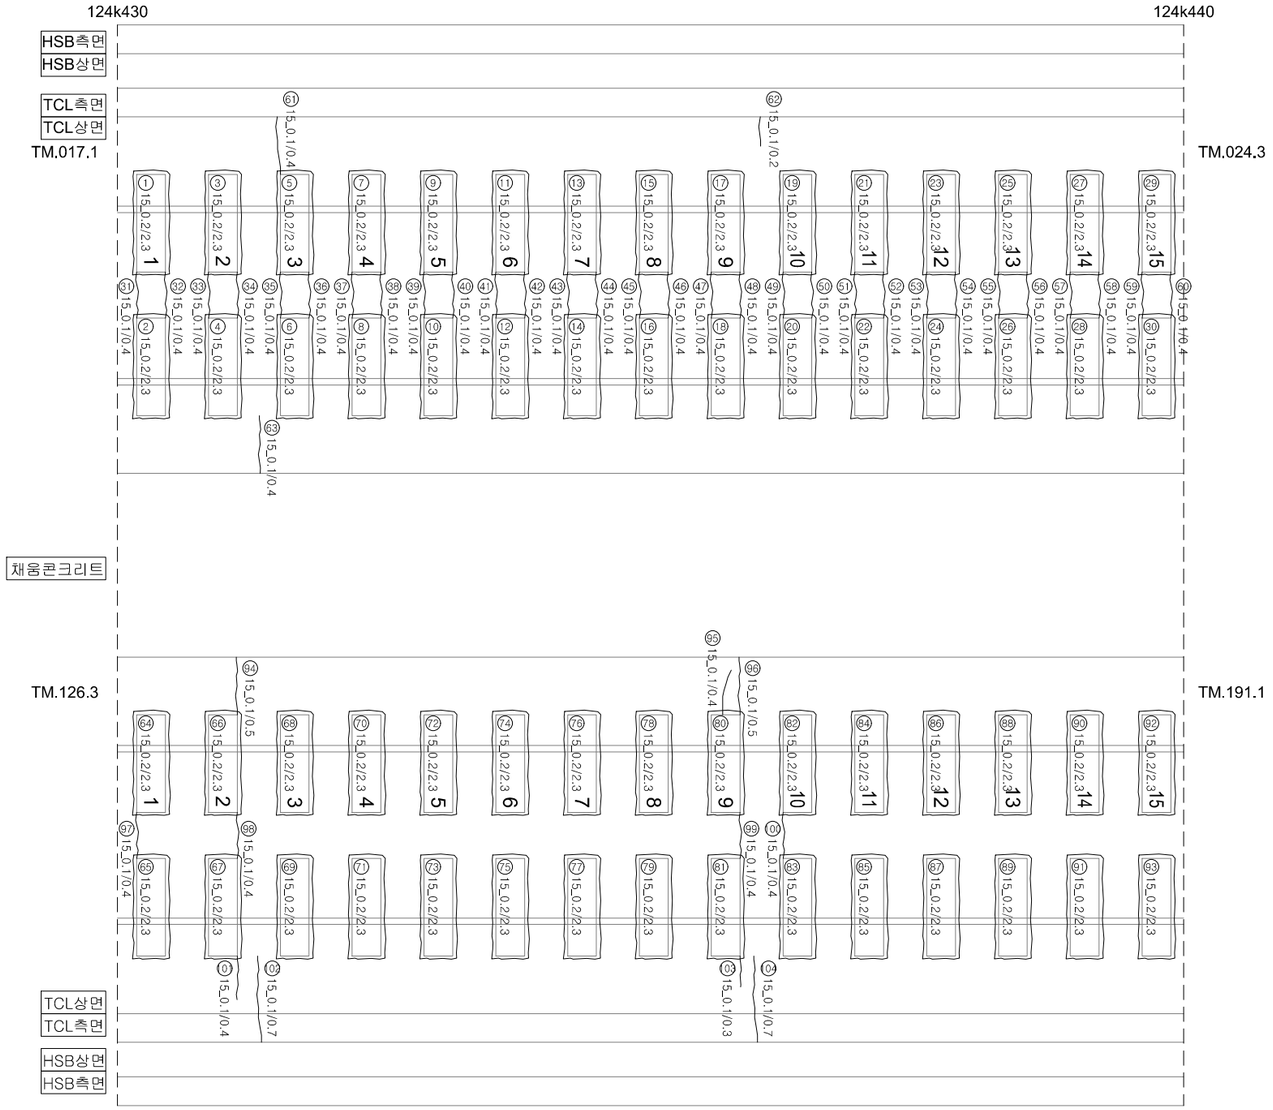
외관조사망도 번호
G59_월성교_토공노반_57(124.430~124.440)

연번	손상	폭		연장		비고	연번	손상	폭		연장		비고
1	경계부 균열	0.2	㎜	2.3	m		56	균열	0.1	㎜	0.4	m	
2	경계부 균열	0.2	㎜	2.3	m		57	균열	0.1	㎜	0.4	m	
3	경계부 균열	0.2	㎜	2.3	m		58	균열	0.1	㎜	0.4	m	
4	경계부 균열	0.2	㎜	2.3	m		59	균열	0.1	㎜	0.4	m	
5	경계부 균열	0.2	㎜	2.3	m		60	균열	0.1	㎜	0.4	m	
6	경계부 균열	0.2	㎜	2.3	m		61	균열	0.1	㎜	0.4	m	
7	경계부 균열	0.2	㎜	2.3	m		62	균열	0.1	㎜	0.2	m	
8	경계부 균열	0.2	㎜	2.3	m		63	균열	0.1	㎜	0.4	m	
9	경계부 균열	0.2	㎜	2.3	m		64	경계부 균열	0.2	㎜	2.3	m	
10	경계부 균열	0.2	㎜	2.3	m		65	경계부 균열	0.2	㎜	2.3	m	
11	경계부 균열	0.2	㎜	2.3	m		66	경계부 균열	0.2	㎜	2.3	m	
12	경계부 균열	0.2	㎜	2.3	m		67	경계부 균열	0.2	㎜	2.3	m	
13	경계부 균열	0.2	㎜	2.3	m		68	경계부 균열	0.2	㎜	2.3	m	
14	경계부 균열	0.2	㎜	2.3	m		69	경계부 균열	0.2	㎜	2.3	m	
15	경계부 균열	0.2	㎜	2.3	m		70	경계부 균열	0.2	㎜	2.3	m	
16	경계부 균열	0.2	㎜	2.3	m		71	경계부 균열	0.2	㎜	2.3	m	
17	경계부 균열	0.2	㎜	2.3	m		72	경계부 균열	0.2	㎜	2.3	m	
18	경계부 균열	0.2	㎜	2.3	m		73	경계부 균열	0.2	㎜	2.3	m	
19	경계부 균열	0.2	㎜	2.3	m		74	경계부 균열	0.2	㎜	2.3	m	
20	경계부 균열	0.2	㎜	2.3	m		75	경계부 균열	0.2	㎜	2.3	m	
21	경계부 균열	0.2	㎜	2.3	m		76	경계부 균열	0.2	㎜	2.3	m

22	경계부 균열	0.2	㎜	2.3	m		77	경계부 균열	0.2	㎜	2.3	m	
23	경계부 균열	0.2	㎜	2.3	m		78	경계부 균열	0.2	㎜	2.3	m	
24	경계부 균열	0.2	㎜	2.3	m		79	경계부 균열	0.2	㎜	2.3	m	
25	경계부 균열	0.2	㎜	2.3	m		80	경계부 균열	0.2	㎜	2.3	m	
26	경계부 균열	0.2	㎜	2.3	m		81	경계부 균열	0.2	㎜	2.3	m	
27	경계부 균열	0.2	㎜	2.3	m		82	경계부 균열	0.2	㎜	2.3	m	
28	경계부 균열	0.2	㎜	2.3	m		83	경계부 균열	0.2	㎜	2.3	m	
29	경계부 균열	0.2	㎜	2.3	m		84	경계부 균열	0.2	㎜	2.3	m	
30	경계부 균열	0.2	㎜	2.3	m		85	경계부 균열	0.2	㎜	2.3	m	
31	균열	0.1	㎜	0.4	m		86	경계부 균열	0.2	㎜	2.3	m	
32	균열	0.1	㎜	0.4	m		87	경계부 균열	0.2	㎜	2.3	m	
33	균열	0.1	㎜	0.4	m		88	경계부 균열	0.2	㎜	2.3	m	
34	균열	0.1	㎜	0.4	m		89	경계부 균열	0.2	㎜	2.3	m	
35	균열	0.1	㎜	0.4	m		90	경계부 균열	0.2	㎜	2.3	m	
36	균열	0.1	㎜	0.4	m		91	경계부 균열	0.2	㎜	2.3	m	
37	균열	0.1	㎜	0.4	m		92	경계부 균열	0.2	㎜	2.3	m	
38	균열	0.1	㎜	0.4	m		93	경계부 균열	0.2	㎜	2.3	m	
39	균열	0.1	㎜	0.4	m		94	균열	0.1	㎜	0.5	m	
40	균열	0.1	㎜	0.4	m		95	균열	0.1	㎜	0.4	m	
41	균열	0.1	㎜	0.4	m		96	균열	0.1	㎜	0.5	m	
42	균열	0.1	㎜	0.4	m		97	균열	0.1	㎜	0.4	m	
43	균열	0.1	㎜	0.4	m		98	균열	0.1	㎜	0.4	m

44	균열	0.1	㎜	0.4	m		99	균열	0.1	㎜	0.4	m	
45	균열	0.1	㎜	0.4	m		100	균열	0.1	㎜	0.4	m	
46	균열	0.1	㎜	0.4	m		101	균열	0.1	㎜	0.4	m	
47	균열	0.1	㎜	0.4	m		102	균열	0.1	㎜	0.7	m	
48	균열	0.1	㎜	0.4	m		103	균열	0.1	㎜	0.3	m	
49	균열	0.1	㎜	0.4	m		104	균열	0.1	㎜	0.7	m	
50	균열	0.1	㎜	0.4	m								
51	균열	0.1	㎜	0.4	m								
52	균열	0.1	㎜	0.4	m								
53	균열	0.1	㎜	0.4	m								
54	균열	0.1	㎜	0.4	m								
55	균열	0.1	㎜	0.4	m

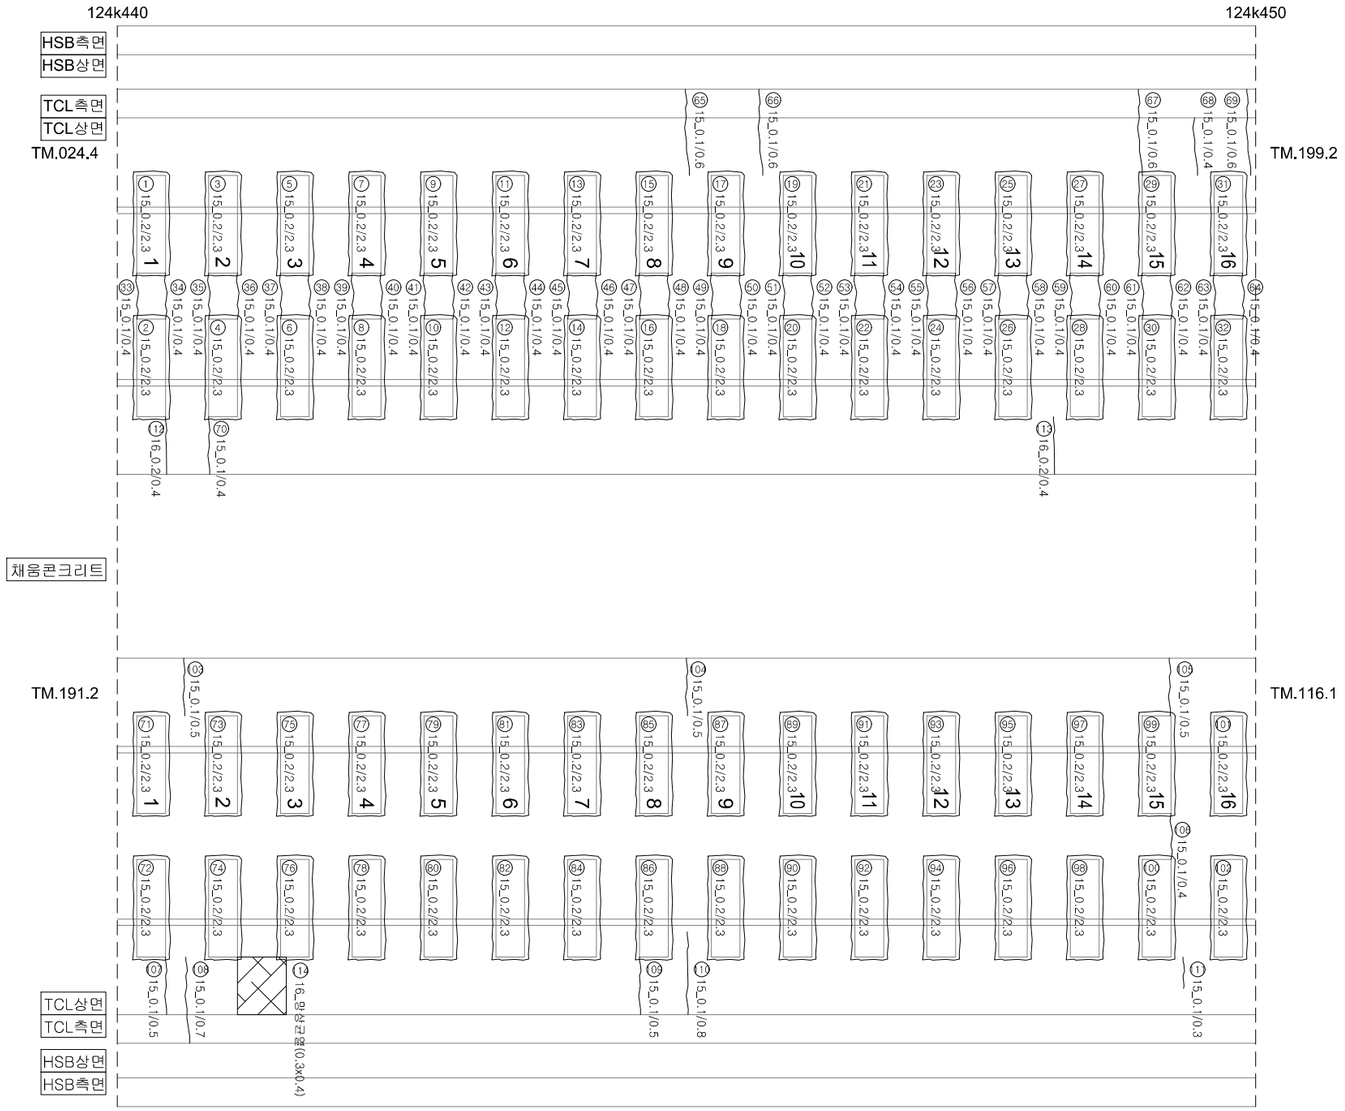
외관조사망도 번호
G59_월성교_토공노반_58(124.440~124.450)

연번	손상	폭		연장		비고	연번	손상	폭		연장		비고
1	경계부 균열	0.2	㎜	2.3	m		56	균열	0.1	㎜	0.4	m	
2	경계부 균열	0.2	㎜	2.3	m		57	균열	0.1	㎜	0.4	m	
3	경계부 균열	0.2	㎜	2.3	m		58	균열	0.1	㎜	0.4	m	
4	경계부 균열	0.2	㎜	2.3	m		59	균열	0.1	㎜	0.4	m	
5	경계부 균열	0.2	㎜	2.3	m		60	균열	0.1	㎜	0.4	m	
6	경계부 균열	0.2	㎜	2.3	m		61	균열	0.1	㎜	0.4	m	
7	경계부 균열	0.2	㎜	2.3	m		62	균열	0.1	㎜	0.4	m	
8	경계부 균열	0.2	㎜	2.3	m		63	균열	0.1	㎜	0.4	m	
9	경계부 균열	0.2	㎜	2.3	m		64	균열	0.1	㎜	0.4	m	
10	경계부 균열	0.2	㎜	2.3	m		65	균열	0.1	㎜	0.6	m	
11	경계부 균열	0.2	㎜	2.3	m		66	균열	0.1	㎜	0.6	m	
12	경계부 균열	0.2	㎜	2.3	m		67	균열	0.1	㎜	0.6	m	
13	경계부 균열	0.2	㎜	2.3	m		68	균열	0.1	㎜	0.4	m	
14	경계부 균열	0.2	㎜	2.3	m		69	균열	0.1	㎜	0.6	m	
15	경계부 균열	0.2	㎜	2.3	m		70	균열	0.1	㎜	0.4	m	
16	경계부 균열	0.2	㎜	2.3	m		71	경계부 균열	0.2	㎜	2.3	m	
17	경계부 균열	0.2	㎜	2.3	m		72	경계부 균열	0.2	㎜	2.3	m	
18	경계부 균열	0.2	㎜	2.3	m		73	경계부 균열	0.2	㎜	2.3	m	
19	경계부 균열	0.2	㎜	2.3	m		74	경계부 균열	0.2	㎜	2.3	m	
20	경계부 균열	0.2	㎜	2.3	m		75	경계부 균열	0.2	㎜	2.3	m	
21	경계부 균열	0.2	㎜	2.3	m		76	경계부 균열	0.2	㎜	2.3	m

22	경계부 균열	0.2	㎜	2.3	m		77	경계부 균열	0.2	㎜	2.3	m	
23	경계부 균열	0.2	㎜	2.3	m		78	경계부 균열	0.2	㎜	2.3	m	
24	경계부 균열	0.2	㎜	2.3	m		79	경계부 균열	0.2	㎜	2.3	m	
25	경계부 균열	0.2	㎜	2.3	m		80	경계부 균열	0.2	㎜	2.3	m	
26	경계부 균열	0.2	㎜	2.3	m		81	경계부 균열	0.2	㎜	2.3	m	
27	경계부 균열	0.2	㎜	2.3	m		82	경계부 균열	0.2	㎜	2.3	m	
28	경계부 균열	0.2	㎜	2.3	m		83	경계부 균열	0.2	㎜	2.3	m	
29	경계부 균열	0.2	㎜	2.3	m		84	경계부 균열	0.2	㎜	2.3	m	
30	경계부 균열	0.2	㎜	2.3	m		85	경계부 균열	0.2	㎜	2.3	m	
31	경계부 균열	0.2	㎜	2.3	m		86	경계부 균열	0.2	㎜	2.3	m	
32	경계부 균열	0.2	㎜	2.3	m		87	경계부 균열	0.2	㎜	2.3	m	
33	균열	0.1	㎜	0.4	m		88	경계부 균열	0.2	㎜	2.3	m	
34	균열	0.1	㎜	0.4	m		89	경계부 균열	0.2	㎜	2.3	m	
35	균열	0.1	㎜	0.4	m		90	경계부 균열	0.2	㎜	2.3	m	
36	균열	0.1	㎜	0.4	m		91	경계부 균열	0.2	㎜	2.3	m	
37	균열	0.1	㎜	0.4	m		92	경계부 균열	0.2	㎜	2.3	m	
38	균열	0.1	㎜	0.4	m		93	경계부 균열	0.2	㎜	2.3	m	
39	균열	0.1	㎜	0.4	m		94	경계부 균열	0.2	㎜	2.3	m	
40	균열	0.1	㎜	0.4	m		95	경계부 균열	0.2	㎜	2.3	m	
41	균열	0.1	㎜	0.4	m		96	경계부 균열	0.2	㎜	2.3	m	
42	균열	0.1	㎜	0.4	m		97	경계부 균열	0.2	㎜	2.3	m

43	균열	0.1	㎜	0.4	m		98	경계부 균열	0.2	㎜	2.3	m	
44	균열	0.1	㎜	0.4	m		99	경계부 균열	0.2	㎜	2.3	m	
45	균열	0.1	㎜	0.4	m		100	경계부 균열	0.2	㎜	2.3	m	
46	균열	0.1	㎜	0.4	m		101	경계부 균열	0.2	㎜	2.3	m	
47	균열	0.1	㎜	0.4	m		102	경계부 균열	0.2	㎜	2.3	m	
48	균열	0.1	㎜	0.4	m		103	균열	0.1	㎜	0.5	m	
49	균열	0.1	㎜	0.4	m		104	균열	0.1	㎜	0.5	m	
50	균열	0.1	㎜	0.4	m		105	균열	0.1	㎜	0.5	m	
51	균열	0.1	㎜	0.4	m		106	균열	0.1	㎜	0.4	m	
52	균열	0.1	㎜	0.4	m		107	균열	0.1	㎜	0.5	m	
53	균열	0.1	㎜	0.4	m		108	균열	0.1	㎜	0.7	m	
54	균열	0.1	㎜	0.4	m		109	균열	0.1	㎜	0.5	m	
55	균열	0.1	㎜	0.4	m		110	균열	0.1	㎜	0.8	m
