26. G59_월성교_토공노반

점검 일자	2017. 07.12~2017. 10.25
평균 기온	17.9 ~ 30.5℃

호남고속선 월성교_토공노반_51(124.371~124.380km, L=10m)

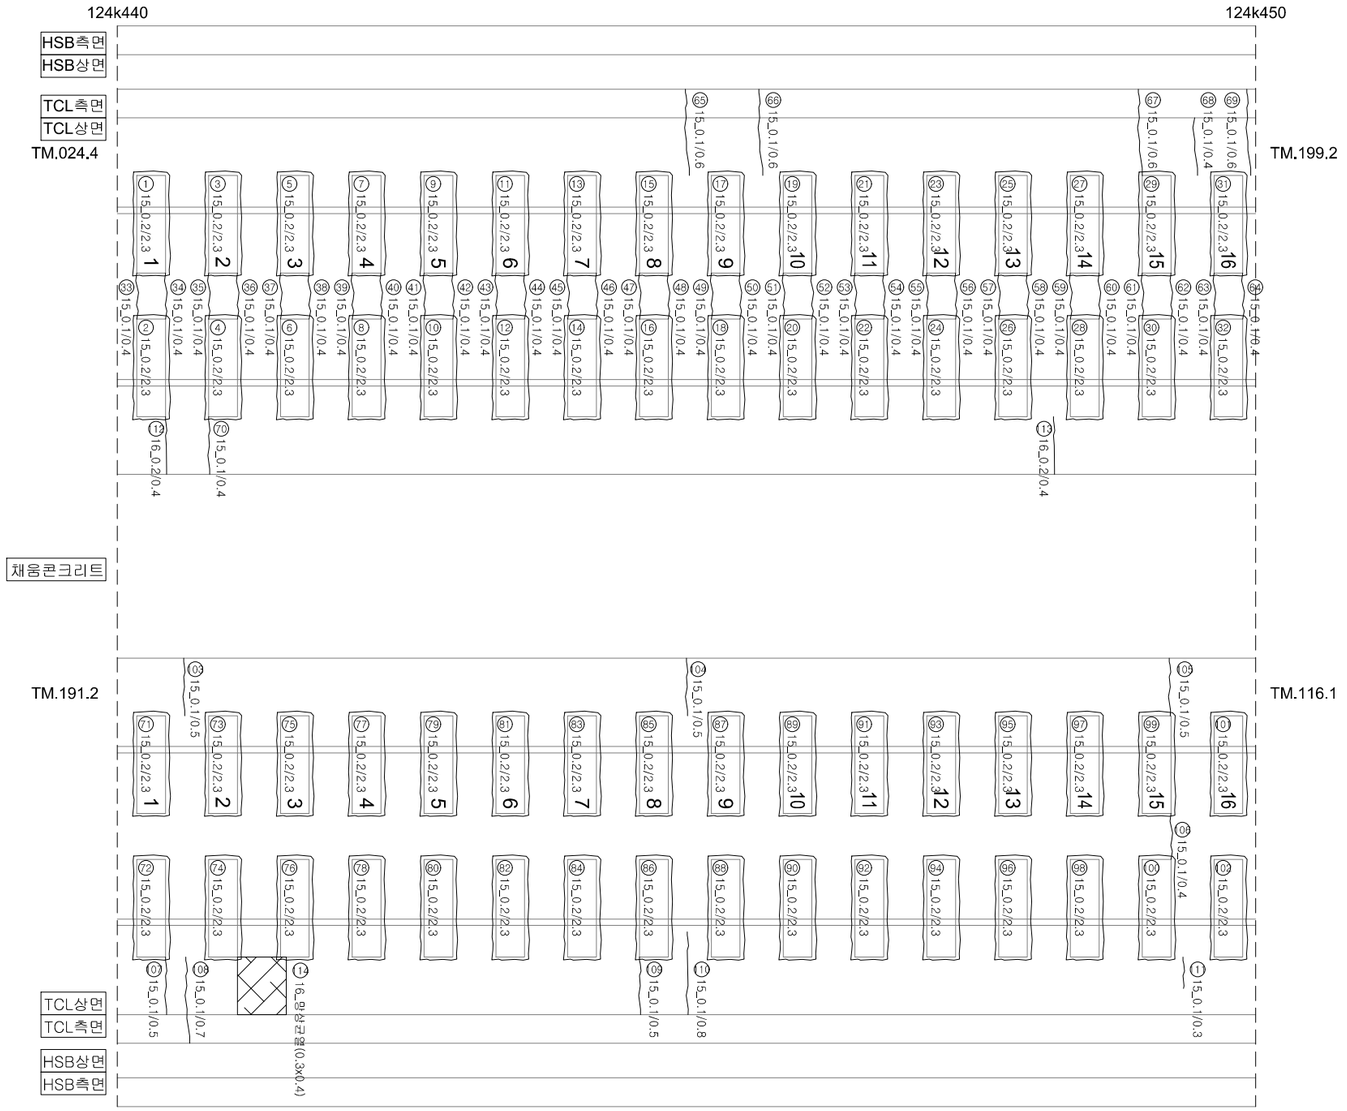
G59_월성교_토공노반_58(124.440~124.450)

연번	손상	폭		연장		비고	연번	손상	폭		연장		비고
111	균열	0.1	㎜	0.3	m								
112	균열	0.2	㎜	0.4	m								
113	균열	0.2	㎜	0.4	m								
114	망상균열	0.3	m	0.4	m

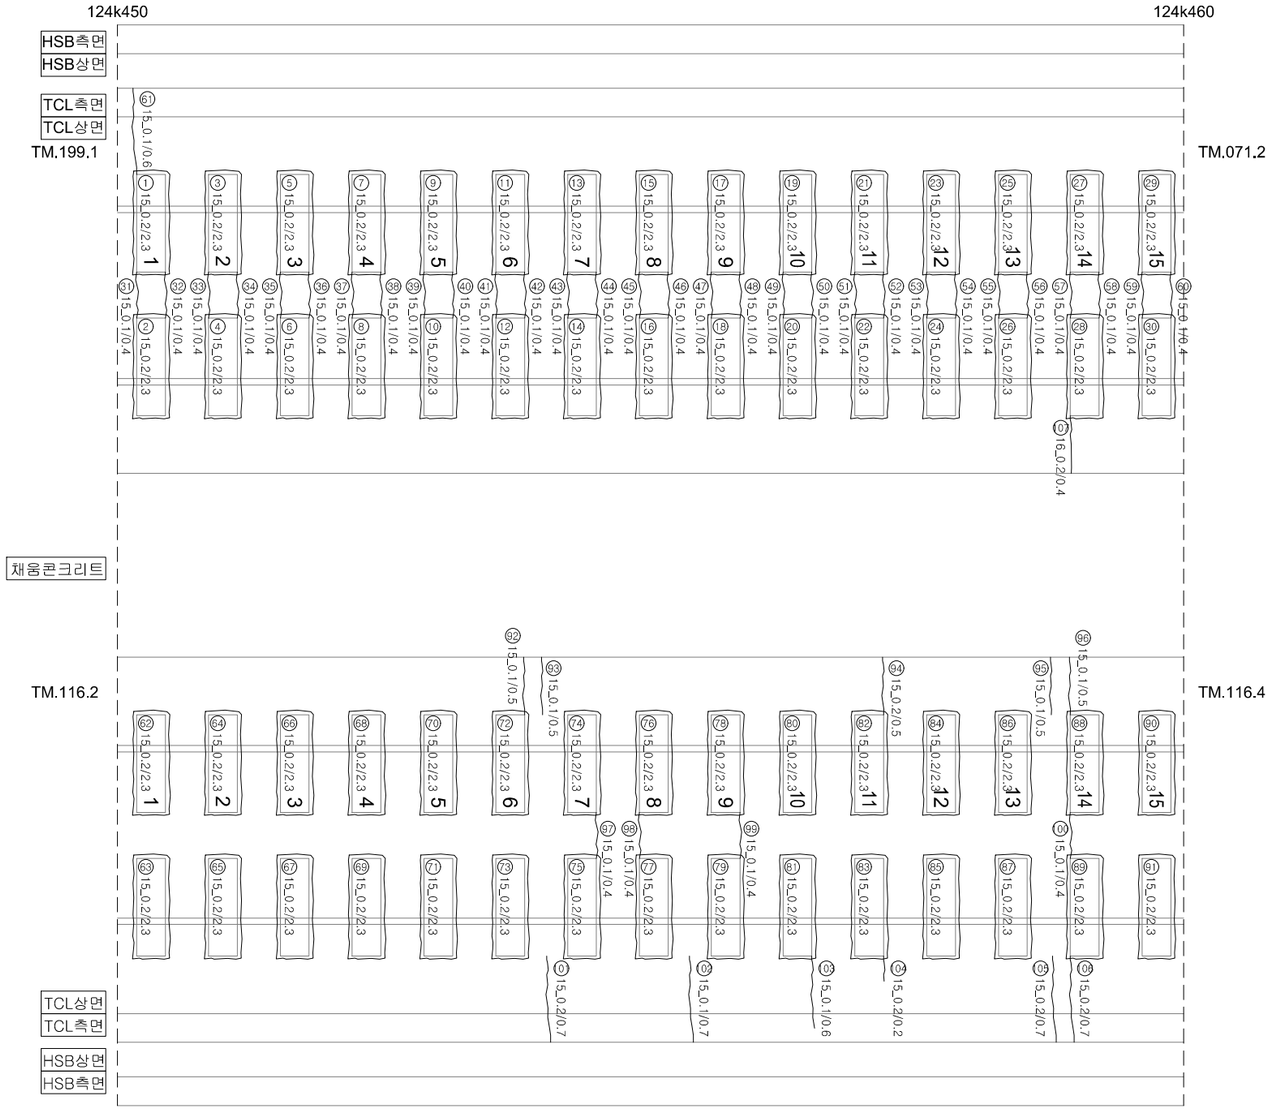
외관조사망도 번호
G59_월성교_토공노반_59(124.450~124.460)

연번	손상	폭		연장		비고	연번	손상	폭		연장		비고
1	경계부 균열	0.2	㎜	2.3	m		56	균열	0.1	㎜	0.4	m	
2	경계부 균열	0.2	㎜	2.3	m		57	균열	0.1	㎜	0.4	m	
3	경계부 균열	0.2	㎜	2.3	m		58	균열	0.1	㎜	0.4	m	
4	경계부 균열	0.2	㎜	2.3	m		59	균열	0.1	㎜	0.4	m	
5	경계부 균열	0.2	㎜	2.3	m		60	균열	0.1	㎜	0.4	m	
6	경계부 균열	0.2	㎜	2.3	m		61	균열	0.1	㎜	0.6	m	
7	경계부 균열	0.2	㎜	2.3	m		62	경계부 균열	0.2	㎜	2.3	m	
8	경계부 균열	0.2	㎜	2.3	m		63	경계부 균열	0.2	㎜	2.3	m	
9	경계부 균열	0.2	㎜	2.3	m		64	경계부 균열	0.2	㎜	2.3	m	
10	경계부 균열	0.2	㎜	2.3	m		65	경계부 균열	0.2	㎜	2.3	m	
11	경계부 균열	0.2	㎜	2.3	m		66	경계부 균열	0.2	㎜	2.3	m	
12	경계부 균열	0.2	㎜	2.3	m		67	경계부 균열	0.2	㎜	2.3	m	
13	경계부 균열	0.2	㎜	2.3	m		68	경계부 균열	0.2	㎜	2.3	m	
14	경계부 균열	0.2	㎜	2.3	m		69	경계부 균열	0.2	㎜	2.3	m	
15	경계부 균열	0.2	㎜	2.3	m		70	경계부 균열	0.2	㎜	2.3	m	
16	경계부 균열	0.2	㎜	2.3	m		71	경계부 균열	0.2	㎜	2.3	m	
17	경계부 균열	0.2	㎜	2.3	m		72	경계부 균열	0.2	㎜	2.3	m	
18	경계부 균열	0.2	㎜	2.3	m		73	경계부 균열	0.2	㎜	2.3	m	
19	경계부 균열	0.2	㎜	2.3	m		74	경계부 균열	0.2	㎜	2.3	m	
20	경계부 균열	0.2	㎜	2.3	m		75	경계부 균열	0.2	㎜	2.3	m	
21	경계부 균열	0.2	㎜	2.3	m		76	경계부 균열	0.2	㎜	2.3	m

22	경계부 균열	0.2	㎜	2.3	m		77	경계부 균열	0.2	㎜	2.3	m	
23	경계부 균열	0.2	㎜	2.3	m		78	경계부 균열	0.2	㎜	2.3	m	
24	경계부 균열	0.2	㎜	2.3	m		79	경계부 균열	0.2	㎜	2.3	m	
25	경계부 균열	0.2	㎜	2.3	m		80	경계부 균열	0.2	㎜	2.3	m	
26	경계부 균열	0.2	㎜	2.3	m		81	경계부 균열	0.2	㎜	2.3	m	
27	경계부 균열	0.2	㎜	2.3	m		82	경계부 균열	0.2	㎜	2.3	m	
28	경계부 균열	0.2	㎜	2.3	m		83	경계부 균열	0.2	㎜	2.3	m	
29	경계부 균열	0.2	㎜	2.3	m		84	경계부 균열	0.2	㎜	2.3	m	
30	경계부 균열	0.2	㎜	2.3	m		85	경계부 균열	0.2	㎜	2.3	m	
31	균열	0.1	㎜	0.4	m		86	경계부 균열	0.2	㎜	2.3	m	
32	균열	0.1	㎜	0.4	m		87	경계부 균열	0.2	㎜	2.3	m	
33	균열	0.1	㎜	0.4	m		88	경계부 균열	0.2	㎜	2.3	m	
34	균열	0.1	㎜	0.4	m		89	경계부 균열	0.2	㎜	2.3	m	
35	균열	0.1	㎜	0.4	m		90	경계부 균열	0.2	㎜	2.3	m	
36	균열	0.1	㎜	0.4	m		91	경계부 균열	0.2	㎜	2.3	m	
37	균열	0.1	㎜	0.4	m		92	균열	0.1	㎜	0.5	m	
38	균열	0.1	㎜	0.4	m		93	균열	0.1	㎜	0.5	m	
39	균열	0.1	㎜	0.4	m		94	균열	0.2	㎜	0.5	m	
40	균열	0.1	㎜	0.4	m		95	균열	0.1	㎜	0.5	m	
41	균열	0.1	㎜	0.4	m		96	균열	0.1	㎜	0.5	m	
42	균열	0.1	㎜	0.4	m		97	균열	0.1	㎜	0.4	m	
43	균열	0.1	㎜	0.4	m		98	균열	0.1	㎜	0.4	m

44	균열	0.1	㎜	0.4	m		99	균열	0.1	㎜	0.4	m	
45	균열	0.1	㎜	0.4	m		100	균열	0.1	㎜	0.4	m	
46	균열	0.1	㎜	0.4	m		101	균열	0.2	㎜	0.7	m	
47	균열	0.1	㎜	0.4	m		102	균열	0.1	㎜	0.7	m	
48	균열	0.1	㎜	0.4	m		103	균열	0.1	㎜	0.6	m	
49	균열	0.1	㎜	0.4	m		104	균열	0.2	㎜	0.2	m	
50	균열	0.1	㎜	0.4	m		105	균열	0.2	㎜	0.7	m	
51	균열	0.1	㎜	0.4	m		106	균열	0.2	㎜	0.7	m	
52	균열	0.1	㎜	0.4	m		107	균열	0.2	㎜	0.4	m	
53	균열	0.1	㎜	0.4	m								
54	균열	0.1	㎜	0.4	m								
55	균열	0.1	㎜	0.4	m

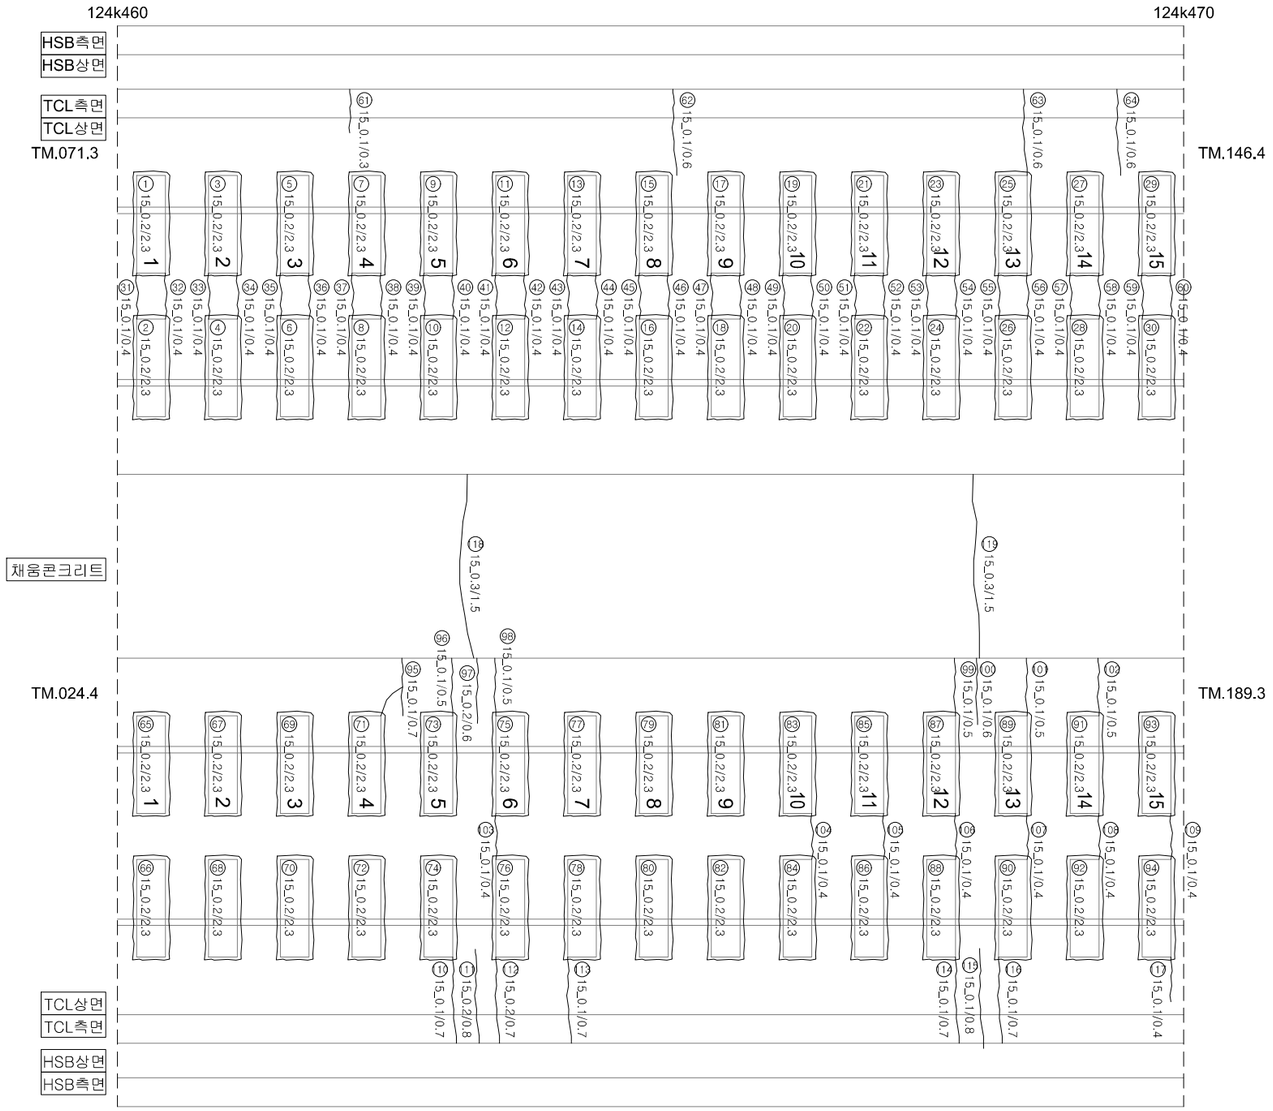
외관조사망도 번호
G59_월성교_토공노반_60(124.460~124.470)

연번	손상	폭		연장		비고	연번	손상	폭		연장		비고
1	경계부 균열	0.2	㎜	2.3	m		56	균열	0.1	㎜	0.4	m	
2	경계부 균열	0.2	㎜	2.3	m		57	균열	0.1	㎜	0.4	m	
3	경계부 균열	0.2	㎜	2.3	m		58	균열	0.1	㎜	0.4	m	
4	경계부 균열	0.2	㎜	2.3	m		59	균열	0.1	㎜	0.4	m	
5	경계부 균열	0.2	㎜	2.3	m		60	균열	0.1	㎜	0.4	m	
6	경계부 균열	0.2	㎜	2.3	m		61	균열	0.1	㎜	0.3	m	
7	경계부 균열	0.2	㎜	2.3	m		62	균열	0.1	㎜	0.6	m	
8	경계부 균열	0.2	㎜	2.3	m		63	균열	0.1	㎜	0.6	m	
9	경계부 균열	0.2	㎜	2.3	m		64	균열	0.1	㎜	0.6	m	
10	경계부 균열	0.2	㎜	2.3	m		65	경계부 균열	0.2	㎜	2.3	m	
11	경계부 균열	0.2	㎜	2.3	m		66	경계부 균열	0.2	㎜	2.3	m	
12	경계부 균열	0.2	㎜	2.3	m		67	경계부 균열	0.2	㎜	2.3	m	
13	경계부 균열	0.2	㎜	2.3	m		68	경계부 균열	0.2	㎜	2.3	m	
14	경계부 균열	0.2	㎜	2.3	m		69	경계부 균열	0.2	㎜	2.3	m	
15	경계부 균열	0.2	㎜	2.3	m		70	경계부 균열	0.2	㎜	2.3	m	
16	경계부 균열	0.2	㎜	2.3	m		71	경계부 균열	0.2	㎜	2.3	m	
17	경계부 균열	0.2	㎜	2.3	m		72	경계부 균열	0.2	㎜	2.3	m	
18	경계부 균열	0.2	㎜	2.3	m		73	경계부 균열	0.2	㎜	2.3	m	
19	경계부 균열	0.2	㎜	2.3	m		74	경계부 균열	0.2	㎜	2.3	m	
20	경계부 균열	0.2	㎜	2.3	m		75	경계부 균열	0.2	㎜	2.3	m	
21	경계부 균열	0.2	㎜	2.3	m		76	경계부 균열	0.2	㎜	2.3	m

22	경계부 균열	0.2	㎜	2.3	m		77	경계부 균열	0.2	㎜	2.3	m	
23	경계부 균열	0.2	㎜	2.3	m		78	경계부 균열	0.2	㎜	2.3	m	
24	경계부 균열	0.2	㎜	2.3	m		79	경계부 균열	0.2	㎜	2.3	m	
25	경계부 균열	0.2	㎜	2.3	m		80	경계부 균열	0.2	㎜	2.3	m	
26	경계부 균열	0.2	㎜	2.3	m		81	경계부 균열	0.2	㎜	2.3	m	
27	경계부 균열	0.2	㎜	2.3	m		82	경계부 균열	0.2	㎜	2.3	m	
28	경계부 균열	0.2	㎜	2.3	m		83	경계부 균열	0.2	㎜	2.3	m	
29	경계부 균열	0.2	㎜	2.3	m		84	경계부 균열	0.2	㎜	2.3	m	
30	경계부 균열	0.2	㎜	2.3	m		85	경계부 균열	0.2	㎜	2.3	m	
31	균열	0.1	㎜	0.4	m		86	경계부 균열	0.2	㎜	2.3	m	
32	균열	0.1	㎜	0.4	m		87	경계부 균열	0.2	㎜	2.3	m	
33	균열	0.1	㎜	0.4	m		88	경계부 균열	0.2	㎜	2.3	m	
34	균열	0.1	㎜	0.4	m		89	경계부 균열	0.2	㎜	2.3	m	
35	균열	0.1	㎜	0.4	m		90	경계부 균열	0.2	㎜	2.3	m	
36	균열	0.1	㎜	0.4	m		91	경계부 균열	0.2	㎜	2.3	m	
37	균열	0.1	㎜	0.4	m		92	경계부 균열	0.2	㎜	2.3	m	
38	균열	0.1	㎜	0.4	m		93	경계부 균열	0.2	㎜	2.3	m	
39	균열	0.1	㎜	0.4	m		94	경계부 균열	0.2	㎜	2.3	m	
40	균열	0.1	㎜	0.4	m		95	균열	0.1	㎜	0.7	m	
41	균열	0.1	㎜	0.4	m		96	균열	0.1	㎜	0.5	m	
42	균열	0.1	㎜	0.4	m		97	균열	0.2	㎜	0.6	m	
43	균열	0.1	㎜	0.4	m		98	균열	0.1	㎜	0.5	m

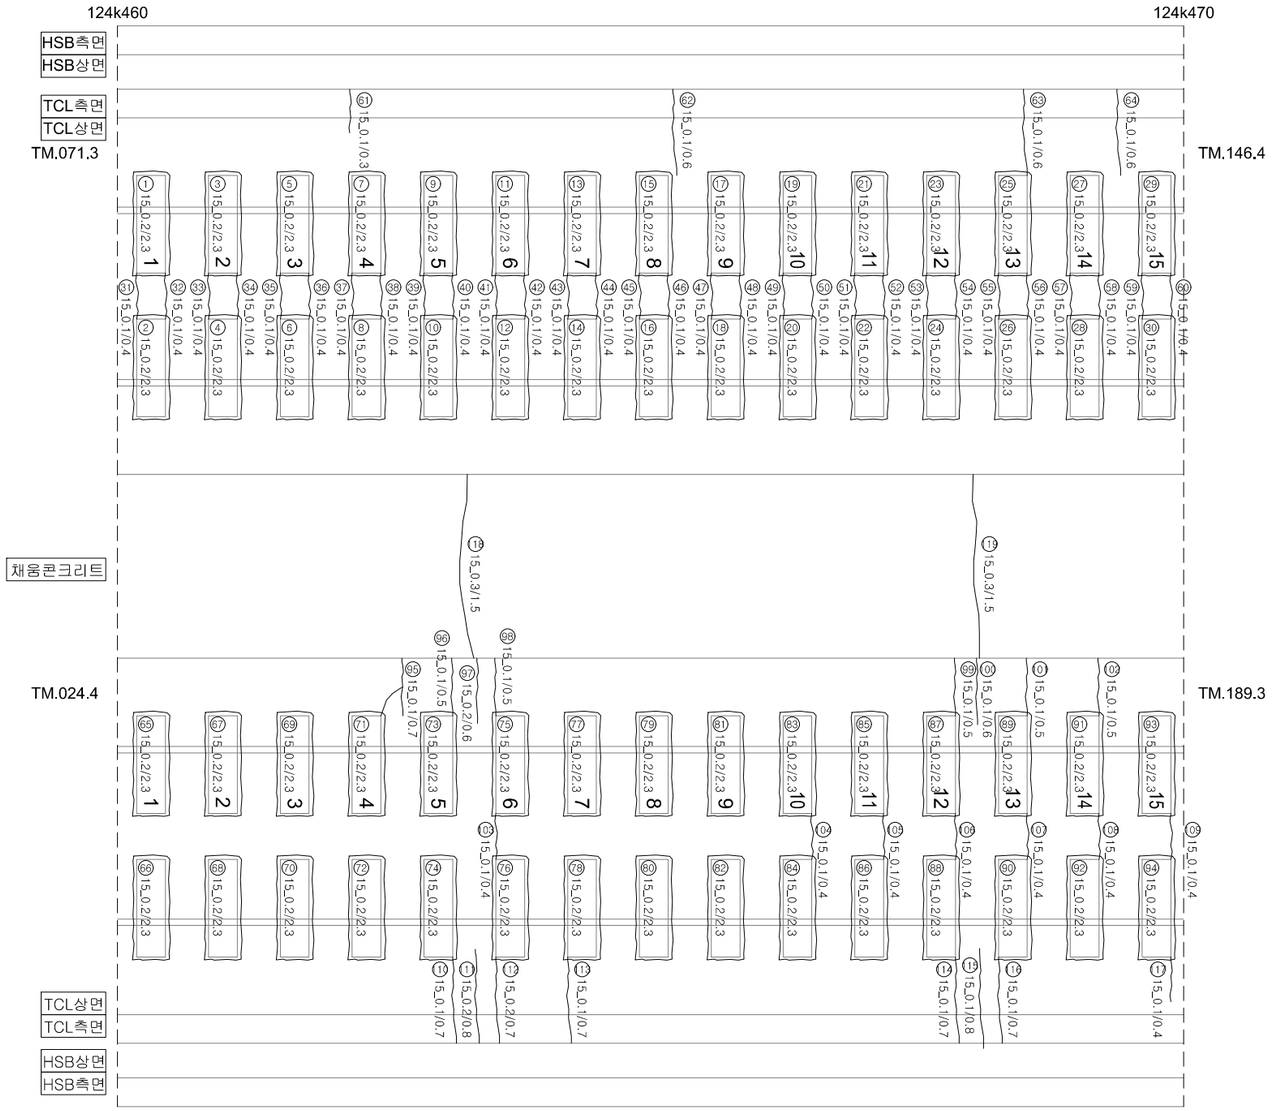
외관조사망도 번호
G59_월성교_토공노반_60(124.460~124.470)

연번	손상	폭		연장		비고	연번	손상	폭		연장		비고
111	균열	0.2	㎜	0.8	m								
112	균열	0.2	㎜	0.7	m								
113	균열	0.1	㎜	0.7	m								
114	균열	0.1	㎜	0.7	m								
115	균열	0.1	㎜	0.8	m								
116	균열	0.1	㎜	0.7	m								
117	균열	0.1	㎜	0.4	m								
118	균열	0.3	㎜	1.5	m								
119	균열	0.3	㎜	1.5	m

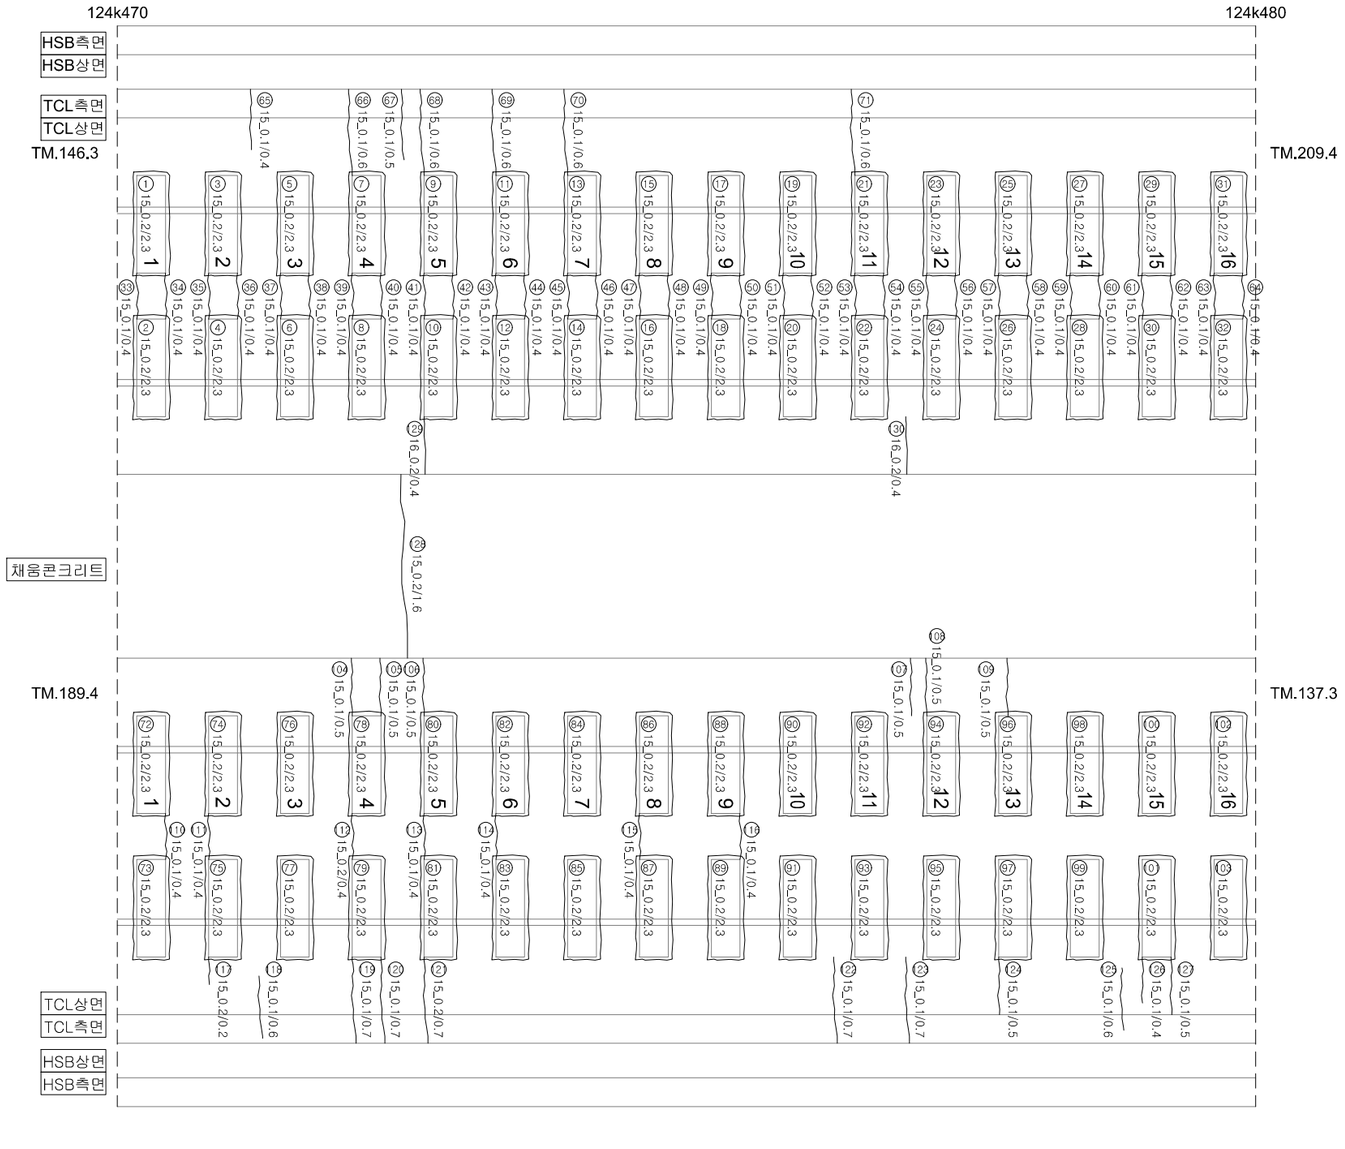
외관조사망도 번호
G59_월성교_토공노반_61(124.470~124.480)

연번	손상	폭		연장		비고	연번	손상	폭		연장		비고
1	경계부 균열	0.2	㎜	2.3	m		56	균열	0.1	㎜	0.4	m	
2	경계부 균열	0.2	㎜	2.3	m		57	균열	0.1	㎜	0.4	m	
3	경계부 균열	0.2	㎜	2.3	m		58	균열	0.1	㎜	0.4	m	
4	경계부 균열	0.2	㎜	2.3	m		59	균열	0.1	㎜	0.4	m	
5	경계부 균열	0.2	㎜	2.3	m		60	균열	0.1	㎜	0.4	m	
6	경계부 균열	0.2	㎜	2.3	m		61	균열	0.1	㎜	0.4	m	
7	경계부 균열	0.2	㎜	2.3	m		62	균열	0.1	㎜	0.4	m	
8	경계부 균열	0.2	㎜	2.3	m		63	균열	0.1	㎜	0.4	m	
9	경계부 균열	0.2	㎜	2.3	m		64	균열	0.1	㎜	0.4	m	
10	경계부 균열	0.2	㎜	2.3	m		65	균열	0.1	㎜	0.4	m	
11	경계부 균열	0.2	㎜	2.3	m		66	균열	0.1	㎜	0.6	m	
12	경계부 균열	0.2	㎜	2.3	m		67	균열	0.1	㎜	0.5	m	
13	경계부 균열	0.2	㎜	2.3	m		68	균열	0.1	㎜	0.6	m	
14	경계부 균열	0.2	㎜	2.3	m		69	균열	0.1	㎜	0.6	m	
15	경계부 균열	0.2	㎜	2.3	m		70	균열	0.1	㎜	0.6	m	
16	경계부 균열	0.2	㎜	2.3	m		71	균열	0.1	㎜	0.6	m	
17	경계부 균열	0.2	㎜	2.3	m		72	경계부 균열	0.2	㎜	2.3	m	
18	경계부 균열	0.2	㎜	2.3	m		73	경계부 균열	0.2	㎜	2.3	m	
19	경계부 균열	0.2	㎜	2.3	m		74	경계부 균열	0.2	㎜	2.3	m	
20	경계부 균열	0.2	㎜	2.3	m		75	경계부 균열	0.2	㎜	2.3	m	
21	경계부 균열	0.2	㎜	2.3	m		76	경계부 균열	0.2	㎜	2.3	m

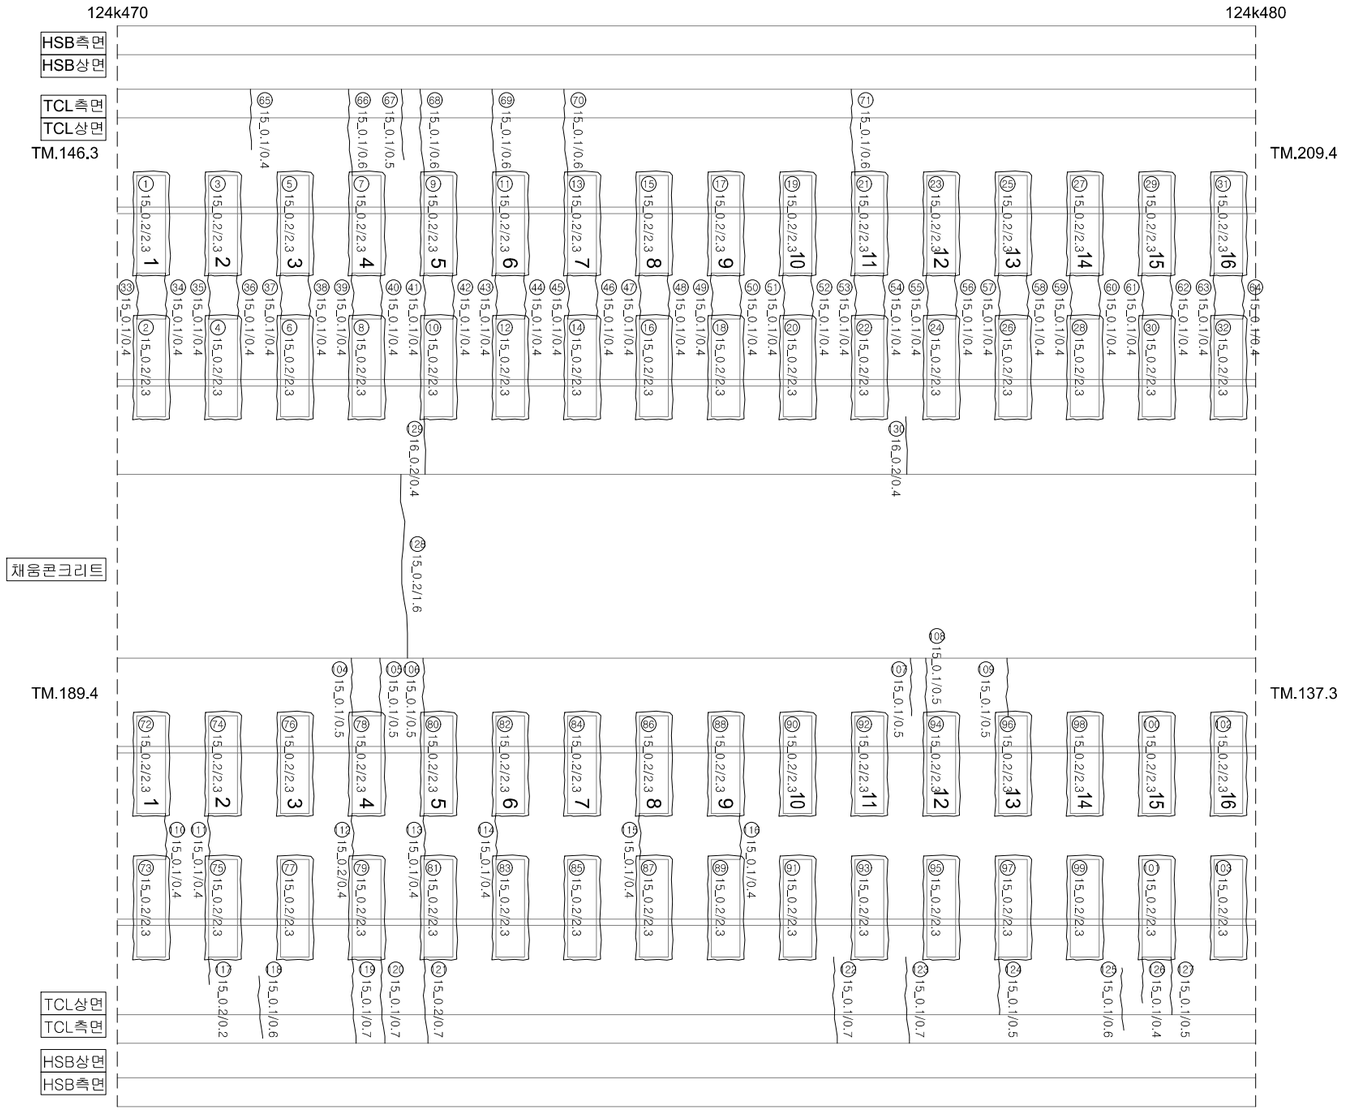
G59_월성교_토공노반_61(124.470~124.480)

연번	손상	폭		연장		비고	연번	손상	폭		연장		비고
111	균열	0.1	㎜	0.4	m								
112	균열	0.2	㎜	0.4	m								
113	균열	0.1	㎜	0.4	m								
114	균열	0.1	㎜	0.4	m								
115	균열	0.1	㎜	0.4	m								
116	균열	0.1	㎜	0.4	m								
117	균열	0.2	㎜	0.2	m								
118	균열	0.1	㎜	0.6	m								
119	균열	0.1	㎜	0.7	m								
120	균열	0.1	㎜	0.7	m								
121	균열	0.2	㎜	0.7	m								
122	균열	0.1	㎜	0.7	m								
123	균열	0.1	㎜	0.7	m								
124	균열	0.1	㎜	0.5	m								
125	균열	0.1	㎜	0.6	m								
126	균열	0.1	㎜	0.4	m								
127	균열	0.1	㎜	0.5	m								
128	균열	0.2	㎜	1.6	m								
129	균열	0.2	㎜	0.4	m								
130	균열	0.2	㎜	0.4	m

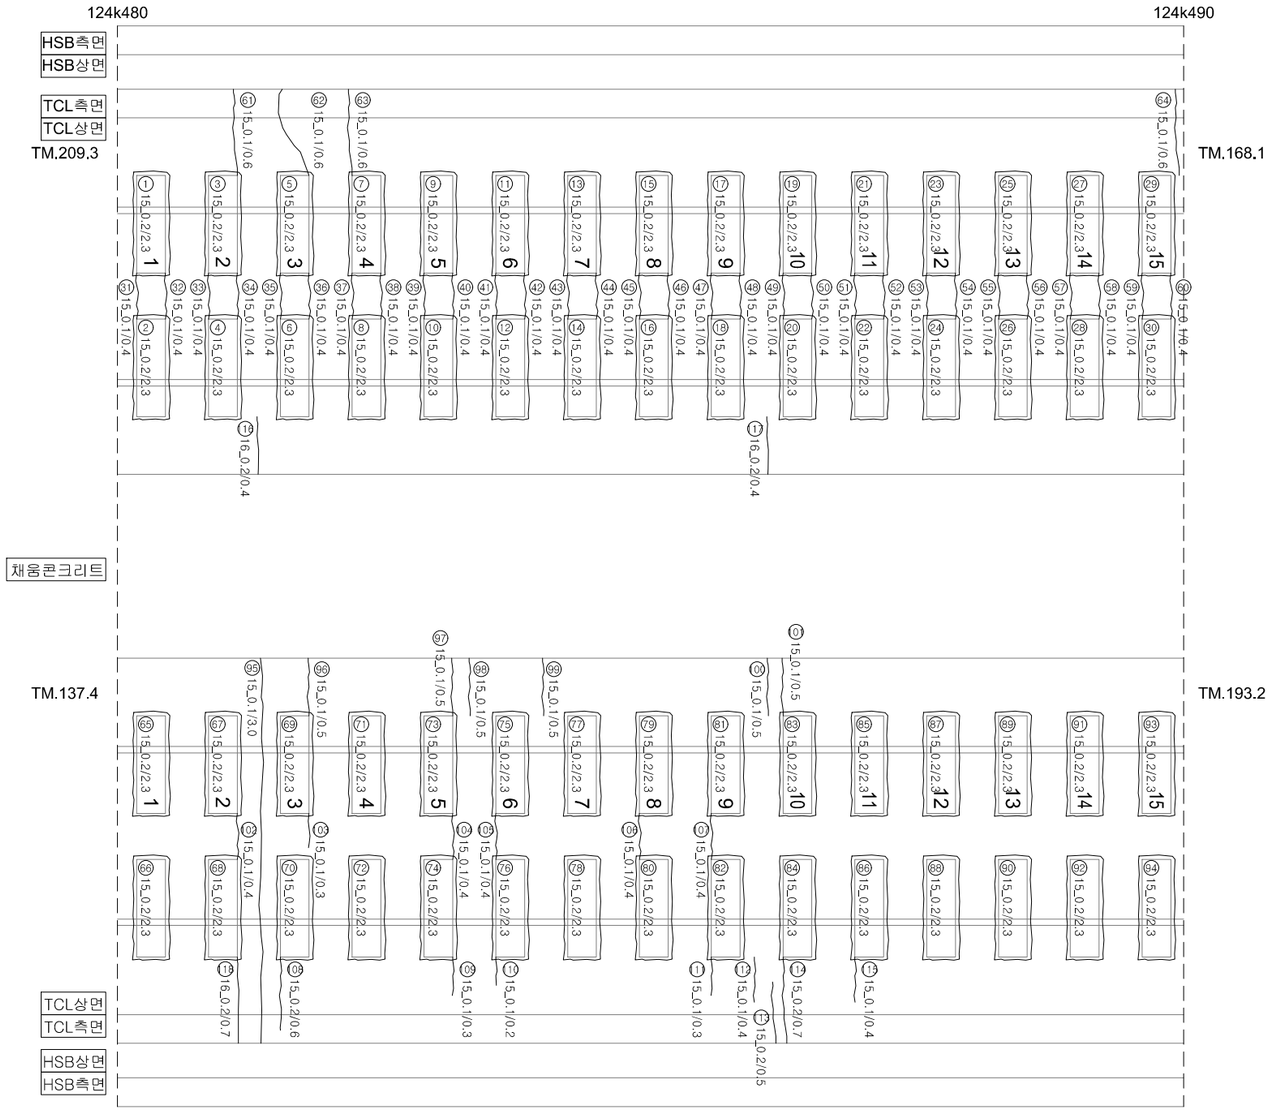
외관조사망도 번호
G59_월성교_토공노반_62(124.480~124.490)

연번	손상	폭		연장		비고	연번	손상	폭		연장		비고
1	경계부 균열	0.2	㎜	2.3	m		56	균열	0.1	㎜	0.4	m	
2	경계부 균열	0.2	㎜	2.3	m		57	균열	0.1	㎜	0.4	m	
3	경계부 균열	0.2	㎜	2.3	m		58	균열	0.1	㎜	0.4	m	
4	경계부 균열	0.2	㎜	2.3	m		59	균열	0.1	㎜	0.4	m	
5	경계부 균열	0.2	㎜	2.3	m		60	균열	0.1	㎜	0.4	m	
6	경계부 균열	0.2	㎜	2.3	m		61	균열	0.1	㎜	0.6	m	
7	경계부 균열	0.2	㎜	2.3	m		62	균열	0.1	㎜	0.6	m	
8	경계부 균열	0.2	㎜	2.3	m		63	균열	0.1	㎜	0.6	m	
9	경계부 균열	0.2	㎜	2.3	m		64	균열	0.1	㎜	0.6	m	
10	경계부 균열	0.2	㎜	2.3	m		65	경계부 균열	0.2	㎜	2.3	m	
11	경계부 균열	0.2	㎜	2.3	m		66	경계부 균열	0.2	㎜	2.3	m	
12	경계부 균열	0.2	㎜	2.3	m		67	경계부 균열	0.2	㎜	2.3	m	
13	경계부 균열	0.2	㎜	2.3	m		68	경계부 균열	0.2	㎜	2.3	m	
14	경계부 균열	0.2	㎜	2.3	m		69	경계부 균열	0.2	㎜	2.3	m	
15	경계부 균열	0.2	㎜	2.3	m		70	경계부 균열	0.2	㎜	2.3	m	
16	경계부 균열	0.2	㎜	2.3	m		71	경계부 균열	0.2	㎜	2.3	m	
17	경계부 균열	0.2	㎜	2.3	m		72	경계부 균열	0.2	㎜	2.3	m	
18	경계부 균열	0.2	㎜	2.3	m		73	경계부 균열	0.2	㎜	2.3	m	
19	경계부 균열	0.2	㎜	2.3	m		74	경계부 균열	0.2	㎜	2.3	m	
20	경계부 균열	0.2	㎜	2.3	m		75	경계부 균열	0.2	㎜	2.3	m	
21	경계부 균열	0.2	㎜	2.3	m		76	경계부 균열	0.2	㎜	2.3	m

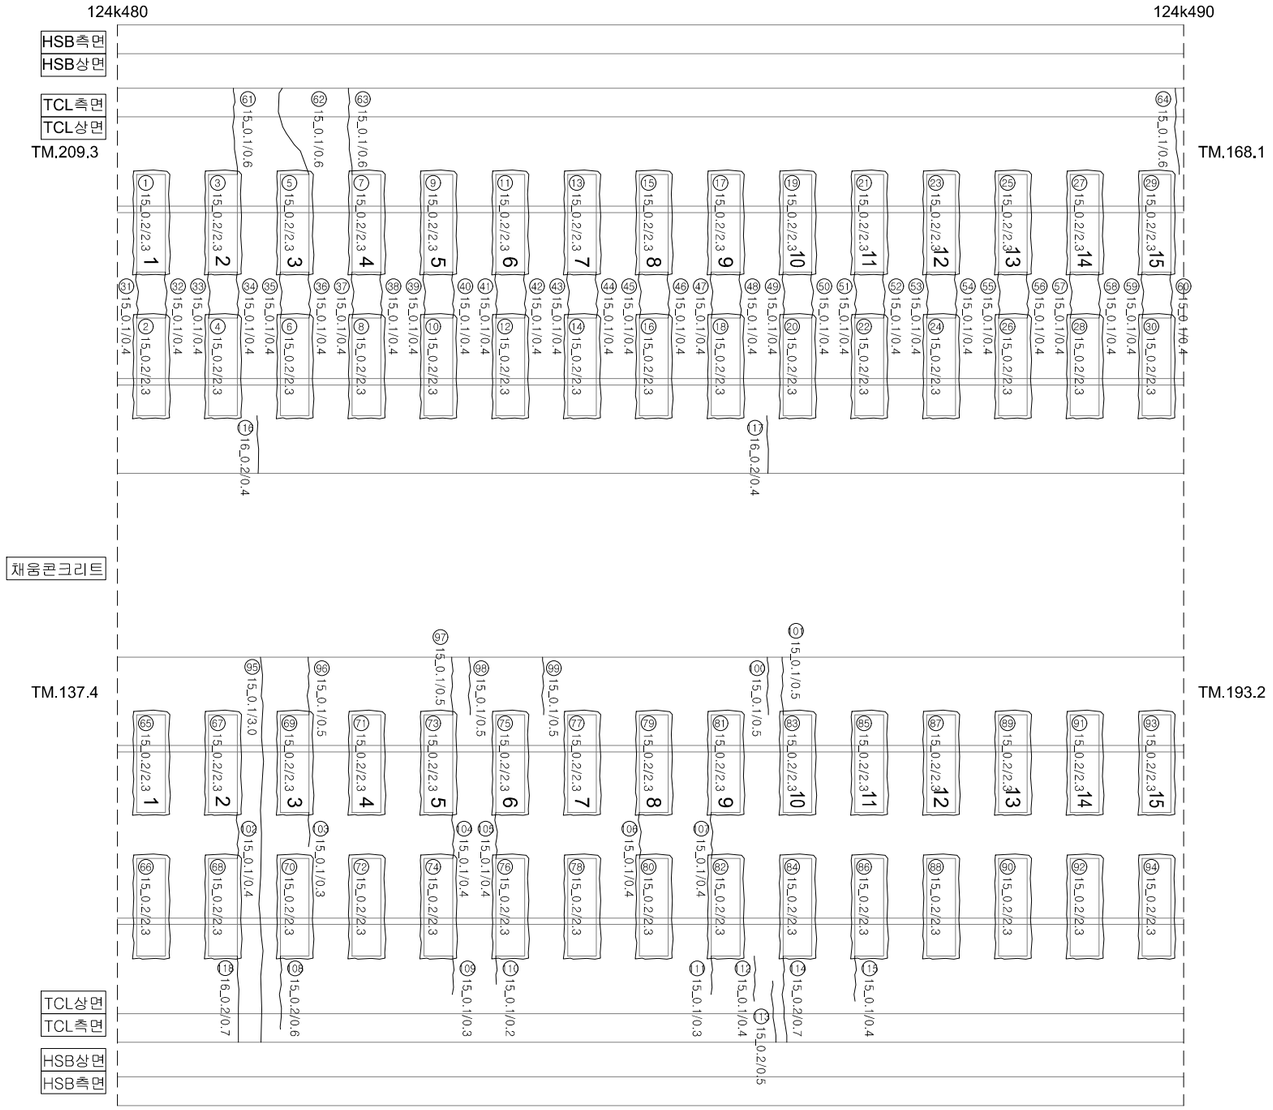
G59_월성교_토공노반_62(124.480~124.490)

연번	손상	폭		연장		비고	연번	손상	폭		연장		비고
111	균열	0.1	㎜	0.3	m								
112	균열	0.1	㎜	0.4	m								
113	균열	0.2	㎜	0.5	m								
114	균열	0.2	㎜	0.7	m								
115	균열	0.1	㎜	0.4	m								
116	균열	0.2	㎜	0.4	m								
117	균열	0.2	㎜	0.4	m								
118	균열	0.2	㎜	0.7	m

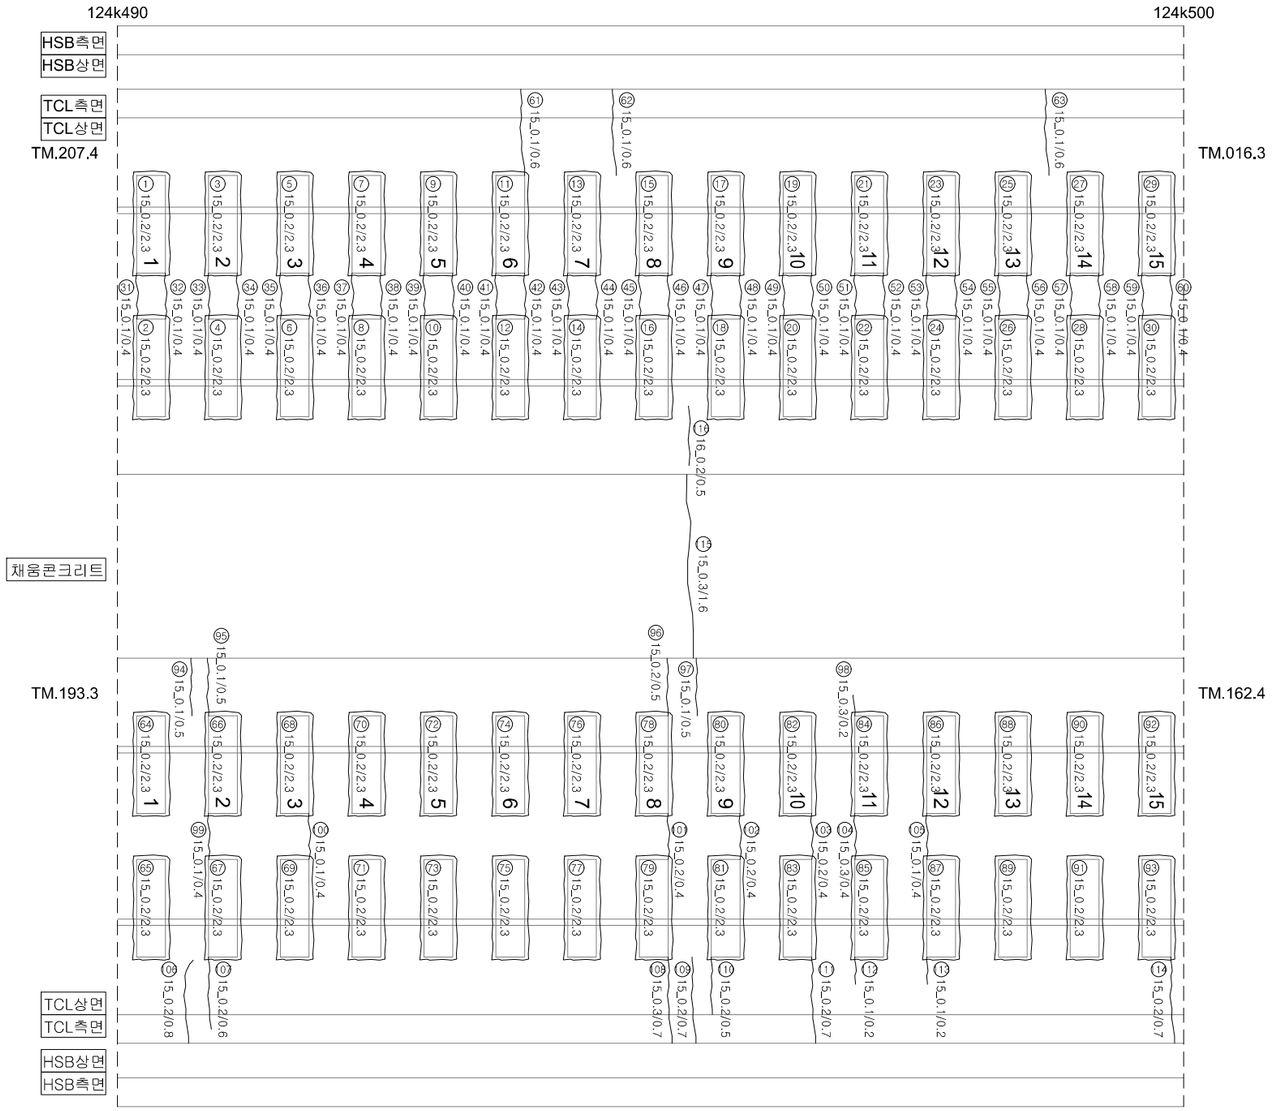
외관조사망도 번호
G59_월성교_토공노반_63(124.490~124.500)

연번	손상	폭		연장		비고	연번	손상	폭		연장		비고
1	경계부 균열	0.2	㎜	2.3	m		56	균열	0.1	㎜	0.4	m	
2	경계부 균열	0.2	㎜	2.3	m		57	균열	0.1	㎜	0.4	m	
3	경계부 균열	0.2	㎜	2.3	m		58	균열	0.1	㎜	0.4	m	
4	경계부 균열	0.2	㎜	2.3	m		59	균열	0.1	㎜	0.4	m	
5	경계부 균열	0.2	㎜	2.3	m		60	균열	0.1	㎜	0.4	m	
6	경계부 균열	0.2	㎜	2.3	m		61	균열	0.1	㎜	0.6	m	
7	경계부 균열	0.2	㎜	2.3	m		62	균열	0.1	㎜	0.6	m	
8	경계부 균열	0.2	㎜	2.3	m		63	균열	0.1	㎜	0.6	m	
9	경계부 균열	0.2	㎜	2.3	m		64	경계부 균열	0.2	㎜	2.3	m	
10	경계부 균열	0.2	㎜	2.3	m		65	경계부 균열	0.2	㎜	2.3	m	
11	경계부 균열	0.2	㎜	2.3	m		66	경계부 균열	0.2	㎜	2.3	m	
12	경계부 균열	0.2	㎜	2.3	m		67	경계부 균열	0.2	㎜	2.3	m	
13	경계부 균열	0.2	㎜	2.3	m		68	경계부 균열	0.2	㎜	2.3	m	
14	경계부 균열	0.2	㎜	2.3	m		69	경계부 균열	0.2	㎜	2.3	m	
15	경계부 균열	0.2	㎜	2.3	m		70	경계부 균열	0.2	㎜	2.3	m	
16	경계부 균열	0.2	㎜	2.3	m		71	경계부 균열	0.2	㎜	2.3	m	
17	경계부 균열	0.2	㎜	2.3	m		72	경계부 균열	0.2	㎜	2.3	m	
18	경계부 균열	0.2	㎜	2.3	m		73	경계부 균열	0.2	㎜	2.3	m	
19	경계부 균열	0.2	㎜	2.3	m		74	경계부 균열	0.2	㎜	2.3	m	
20	경계부 균열	0.2	㎜	2.3	m		75	경계부 균열	0.2	㎜	2.3	m	
21	경계부 균열	0.2	㎜	2.3	m		76	경계부 균열	0.2	㎜	2.3	m

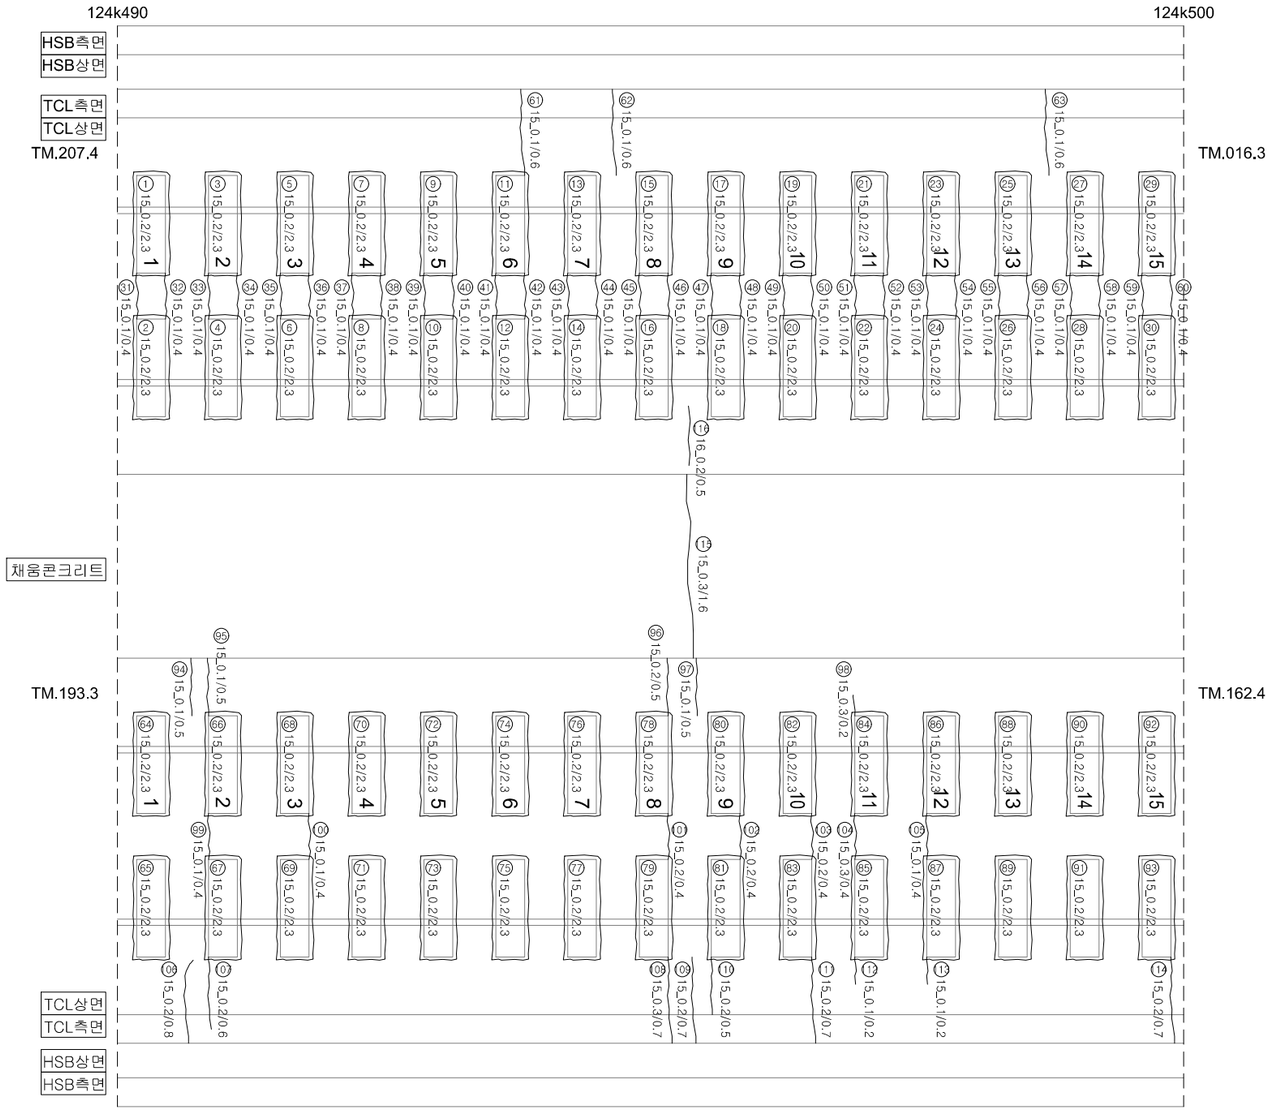
G59_월성교_토공노반_63(124.490~124.500)

연번	손상	폭		연장		비고	연번	손상	폭		연장		비고
111	균열	0.2	㎜	0.7	m								
112	균열	0.1	㎜	0.2	m								
113	균열	0.1	㎜	0.2	m								
114	균열	0.2	㎜	0.7	m								
115	균열	0.3	㎜	1.6	m								
116	균열	0.2	㎜	0.5	m

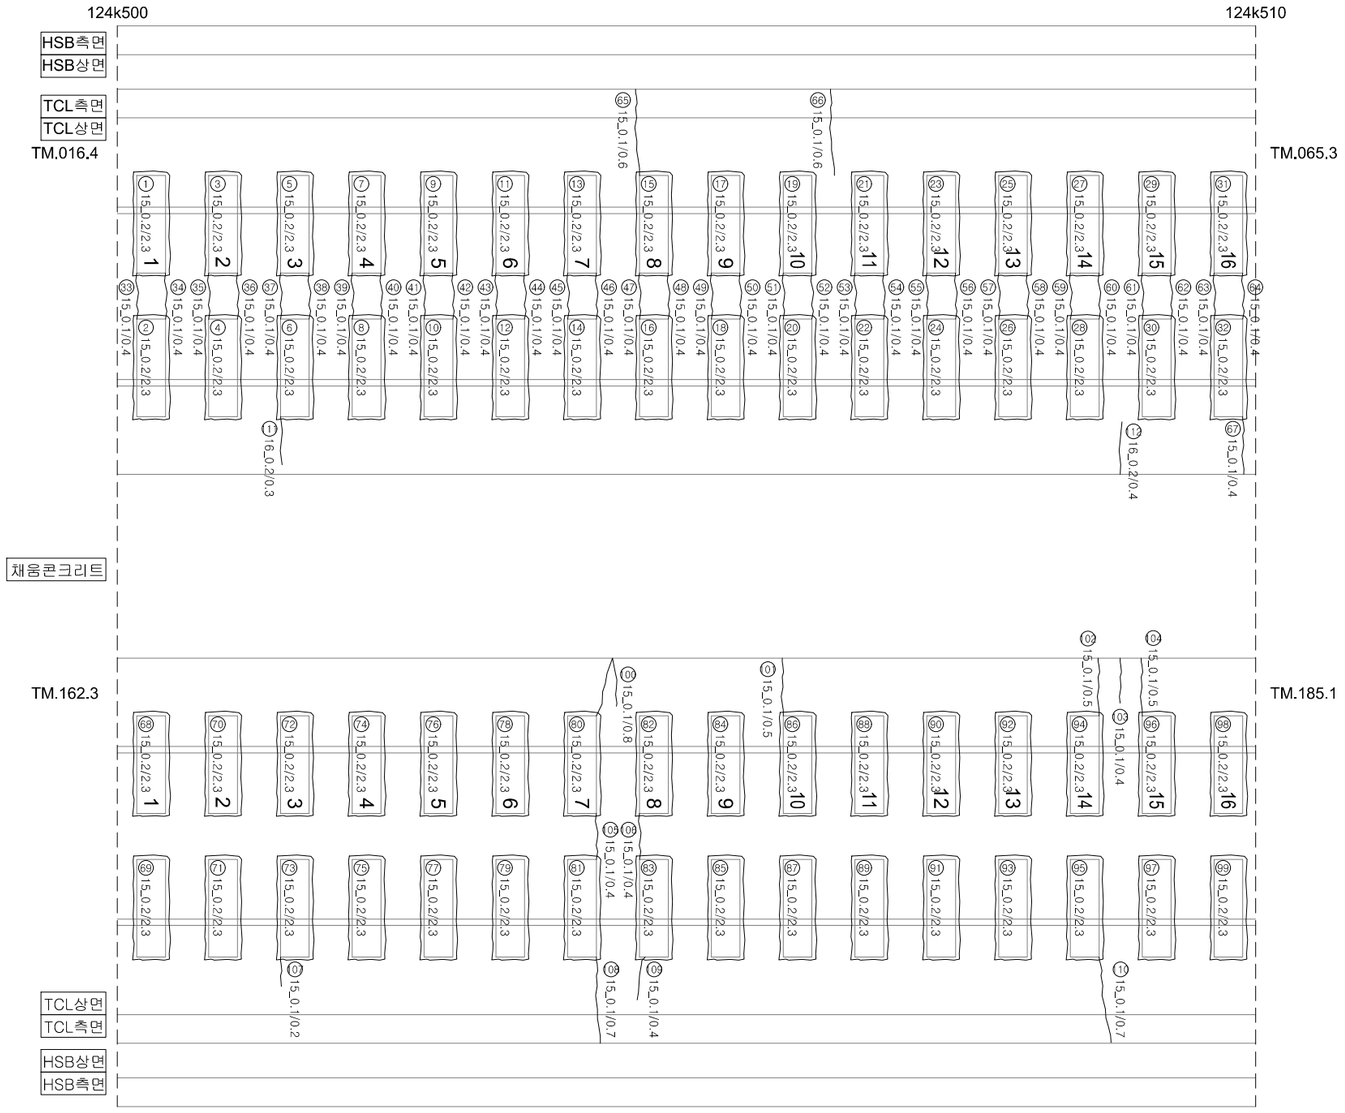
외관조사망도 번호
G59_월성교_토공노반_64(124.500~124.510)

연번	손상	폭		연장		비고	연번	손상	폭		연장		비고
1	경계부 균열	0.2	㎜	2.3	m		56	균열	0.1	㎜	0.4	m	
2	경계부 균열	0.2	㎜	2.3	m		57	균열	0.1	㎜	0.4	m	
3	경계부 균열	0.2	㎜	2.3	m		58	균열	0.1	㎜	0.4	m	
4	경계부 균열	0.2	㎜	2.3	m		59	균열	0.1	㎜	0.4	m	
5	경계부 균열	0.2	㎜	2.3	m		60	균열	0.1	㎜	0.4	m	
6	경계부 균열	0.2	㎜	2.3	m		61	균열	0.1	㎜	0.4	m	
7	경계부 균열	0.2	㎜	2.3	m		62	균열	0.1	㎜	0.4	m	
8	경계부 균열	0.2	㎜	2.3	m		63	균열	0.1	㎜	0.4	m	
9	경계부 균열	0.2	㎜	2.3	m		64	균열	0.1	㎜	0.4	m	
10	경계부 균열	0.2	㎜	2.3	m		65	균열	0.1	㎜	0.6	m	
11	경계부 균열	0.2	㎜	2.3	m		66	균열	0.1	㎜	0.6	m	
12	경계부 균열	0.2	㎜	2.3	m		67	균열	0.1	㎜	0.4	m	
13	경계부 균열	0.2	㎜	2.3	m		68	경계부 균열	0.2	㎜	2.3	m	
14	경계부 균열	0.2	㎜	2.3	m		69	경계부 균열	0.2	㎜	2.3	m	
15	경계부 균열	0.2	㎜	2.3	m		70	경계부 균열	0.2	㎜	2.3	m	
16	경계부 균열	0.2	㎜	2.3	m		71	경계부 균열	0.2	㎜	2.3	m	
17	경계부 균열	0.2	㎜	2.3	m		72	경계부 균열	0.2	㎜	2.3	m	
18	경계부 균열	0.2	㎜	2.3	m		73	경계부 균열	0.2	㎜	2.3	m	
19	경계부 균열	0.2	㎜	2.3	m		74	경계부 균열	0.2	㎜	2.3	m	
20	경계부 균열	0.2	㎜	2.3	m		75	경계부 균열	0.2	㎜	2.3	m	
21	경계부 균열	0.2	㎜	2.3	m		76	경계부 균열	0.2	㎜	2.3	m

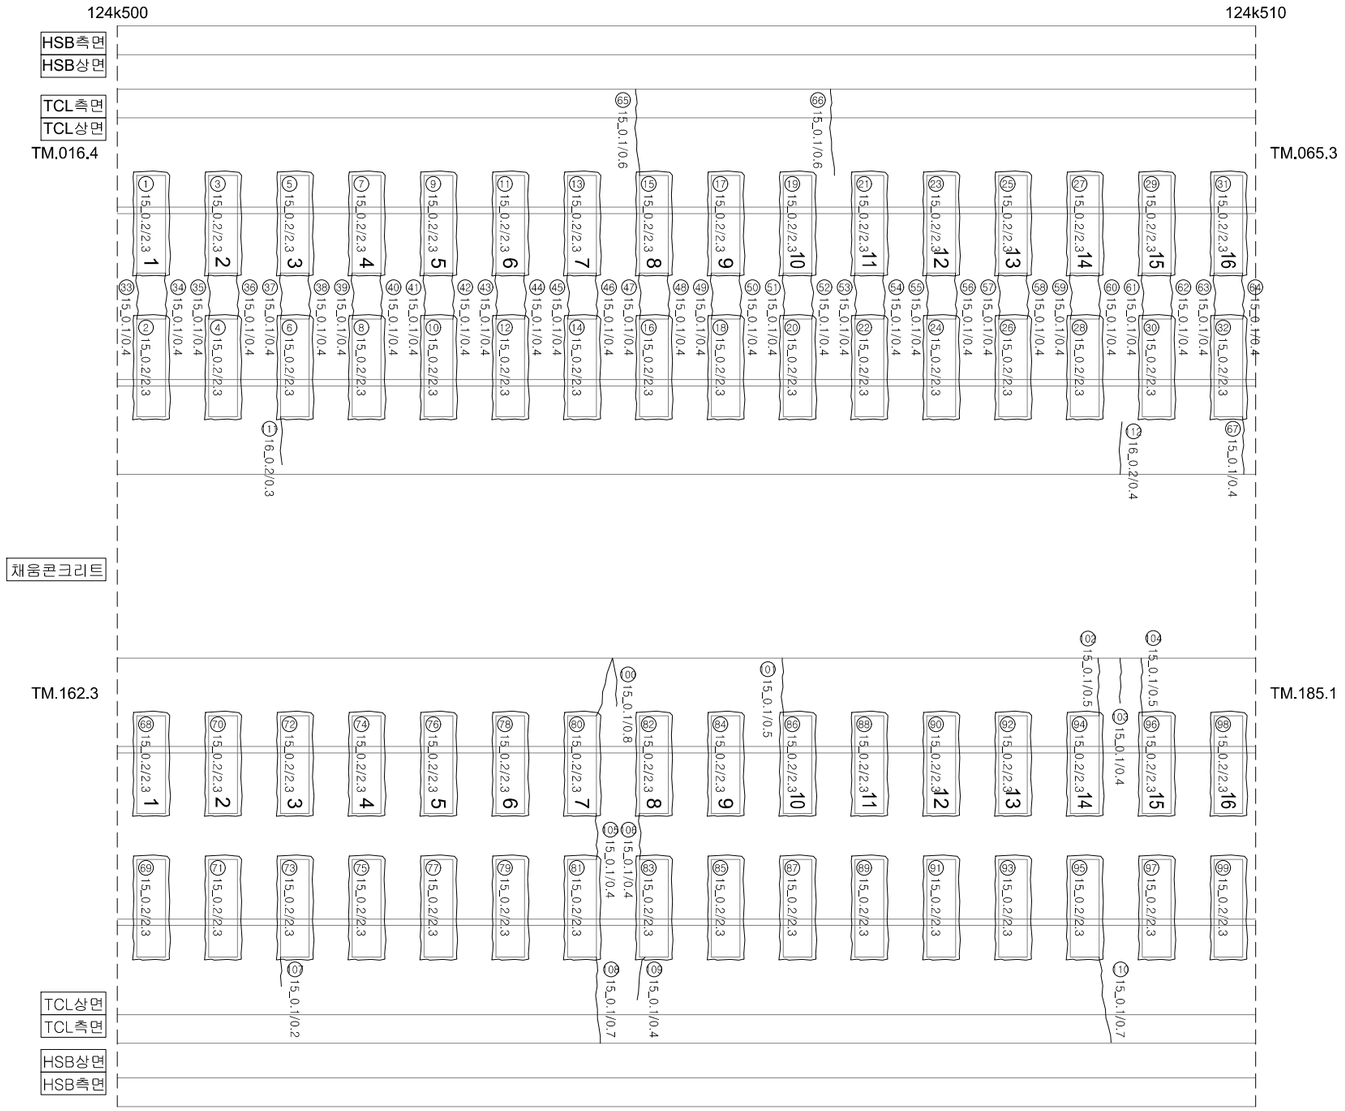
G59_월성교_토공노반_64(124.500~124.510)

연번	손상	폭		연장		비고	연번	손상	폭		연장		비고
111	균열	0.2	㎜	0.3	m								
112	균열	0.2	㎜	0.4	m

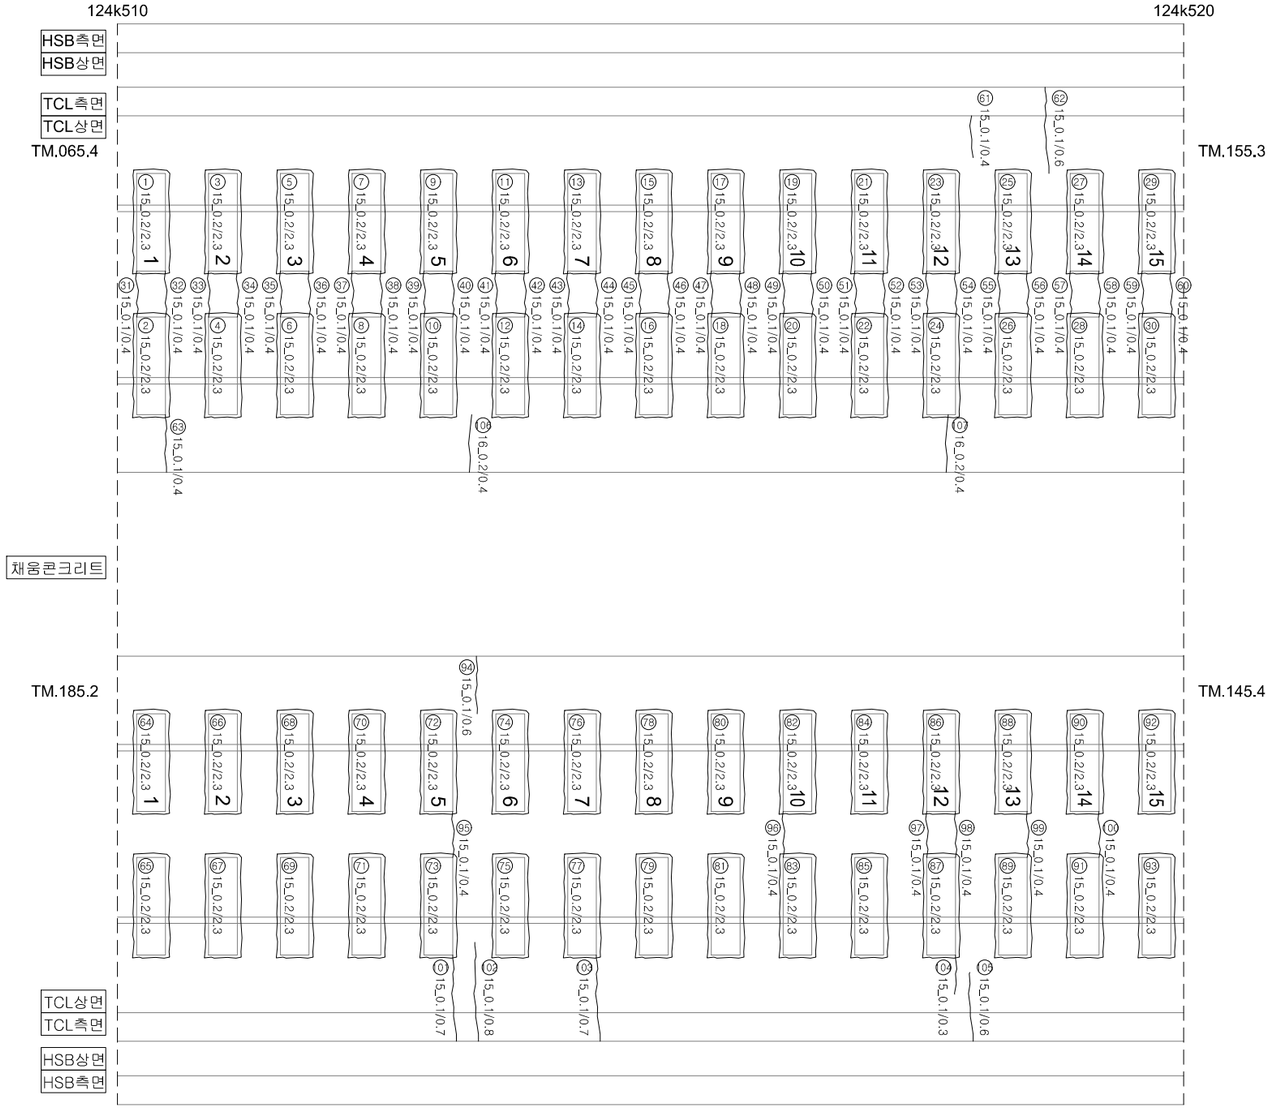
G59_월성교_토공노반_65(124.510~124.520)

연번	손상	폭		연장		비고	연번	손상	폭		연장		비고
1	경계부 균열	0.2	㎜	2.3	m		56	균열	0.1	㎜	0.4	m	
2	경계부 균열	0.2	㎜	2.3	m		57	균열	0.1	㎜	0.4	m	
3	경계부 균열	0.2	㎜	2.3	m		58	균열	0.1	㎜	0.4	m	
4	경계부 균열	0.2	㎜	2.3	m		59	균열	0.1	㎜	0.4	m	
5	경계부 균열	0.2	㎜	2.3	m		60	균열	0.1	㎜	0.4	m	
6	경계부 균열	0.2	㎜	2.3	m		61	균열	0.1	㎜	0.4	m	
7	경계부 균열	0.2	㎜	2.3	m		62	균열	0.1	㎜	0.6	m	
8	경계부 균열	0.2	㎜	2.3	m		63	균열	0.1	㎜	0.4	m	
9	경계부 균열	0.2	㎜	2.3	m		64	경계부 균열	0.2	㎜	2.3	m	
10	경계부 균열	0.2	㎜	2.3	m		65	경계부 균열	0.2	㎜	2.3	m	
11	경계부 균열	0.2	㎜	2.3	m		66	경계부 균열	0.2	㎜	2.3	m	
12	경계부 균열	0.2	㎜	2.3	m		67	경계부 균열	0.2	㎜	2.3	m	
13	경계부 균열	0.2	㎜	2.3	m		68	경계부 균열	0.2	㎜	2.3	m	
14	경계부 균열	0.2	㎜	2.3	m		69	경계부 균열	0.2	㎜	2.3	m	
15	경계부 균열	0.2	㎜	2.3	m		70	경계부 균열	0.2	㎜	2.3	m	
16	경계부 균열	0.2	㎜	2.3	m		71	경계부 균열	0.2	㎜	2.3	m	
17	경계부 균열	0.2	㎜	2.3	m		72	경계부 균열	0.2	㎜	2.3	m	
18	경계부 균열	0.2	㎜	2.3	m		73	경계부 균열	0.2	㎜	2.3	m	
19	경계부 균열	0.2	㎜	2.3	m		74	경계부 균열	0.2	㎜	2.3	m	
20	경계부 균열	0.2	㎜	2.3	m		75	경계부 균열	0.2	㎜	2.3	m	
21	경계부 균열	0.2	㎜	2.3	m		76	경계부 균열	0.2	㎜	2.3	m
