26. G59_월성교_토공노반

점검 일자	2017. 07.12~2017. 10.25
평균 기온	17.9 ~ 30.5℃

호남고속선 월성교_토공노반_51(124.371~124.380km, L=10m)

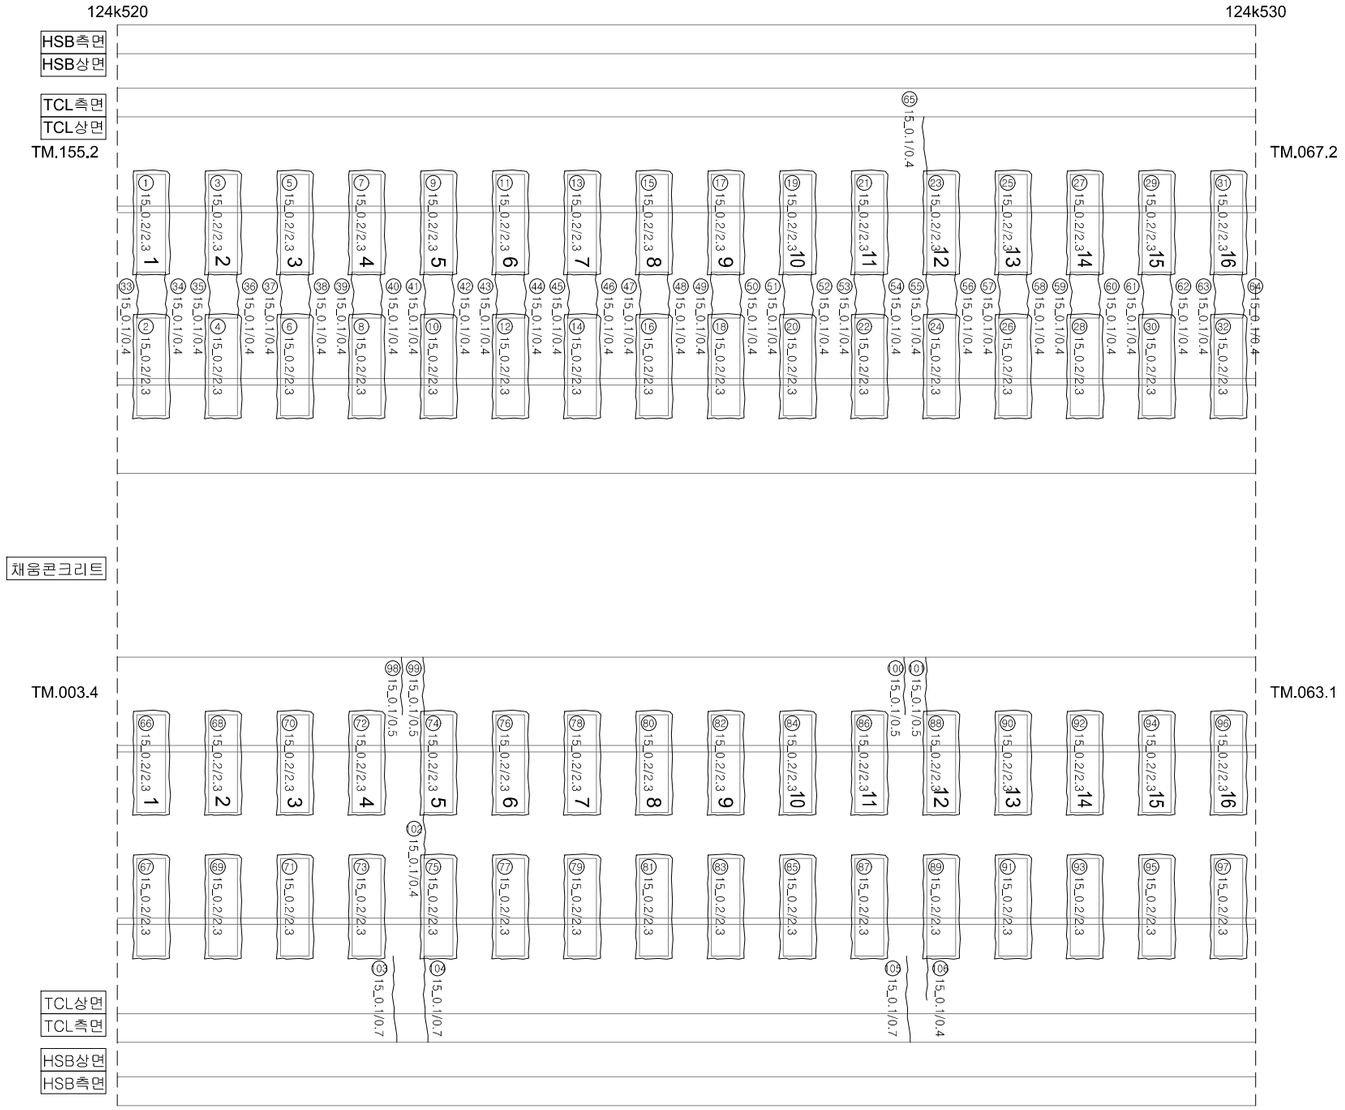
외관조사망도 번호
G59_월성교_토공노반_66(124.520~124.530)

연번	손상	폭		연장		비고	연번	손상	폭		연장		비고
1	경계부 균열	0.2	㎜	2.3	m		56	균열	0.1	㎜	0.4	m	
2	경계부 균열	0.2	㎜	2.3	m		57	균열	0.1	㎜	0.4	m	
3	경계부 균열	0.2	㎜	2.3	m		58	균열	0.1	㎜	0.4	m	
4	경계부 균열	0.2	㎜	2.3	m		59	균열	0.1	㎜	0.4	m	
5	경계부 균열	0.2	㎜	2.3	m		60	균열	0.1	㎜	0.4	m	
6	경계부 균열	0.2	㎜	2.3	m		61	균열	0.1	㎜	0.4	m	
7	경계부 균열	0.2	㎜	2.3	m		62	균열	0.1	㎜	0.4	m	
8	경계부 균열	0.2	㎜	2.3	m		63	균열	0.1	㎜	0.4	m	
9	경계부 균열	0.2	㎜	2.3	m		64	균열	0.1	㎜	0.4	m	
10	경계부 균열	0.2	㎜	2.3	m		65	균열	0.1	㎜	0.4	m	
11	경계부 균열	0.2	㎜	2.3	m		66	경계부 균열	0.2	㎜	2.3	m	
12	경계부 균열	0.2	㎜	2.3	m		67	경계부 균열	0.2	㎜	2.3	m	
13	경계부 균열	0.2	㎜	2.3	m		68	경계부 균열	0.2	㎜	2.3	m	
14	경계부 균열	0.2	㎜	2.3	m		69	경계부 균열	0.2	㎜	2.3	m	
15	경계부 균열	0.2	㎜	2.3	m		70	경계부 균열	0.2	㎜	2.3	m	
16	경계부 균열	0.2	㎜	2.3	m		71	경계부 균열	0.2	㎜	2.3	m	
17	경계부 균열	0.2	㎜	2.3	m		72	경계부 균열	0.2	㎜	2.3	m	
18	경계부 균열	0.2	㎜	2.3	m		73	경계부 균열	0.2	㎜	2.3	m	
19	경계부 균열	0.2	㎜	2.3	m		74	경계부 균열	0.2	㎜	2.3	m	
20	경계부 균열	0.2	㎜	2.3	m		75	경계부 균열	0.2	㎜	2.3	m	
21	경계부 균열	0.2	㎜	2.3	m		76	경계부 균열	0.2	㎜	2.3	m

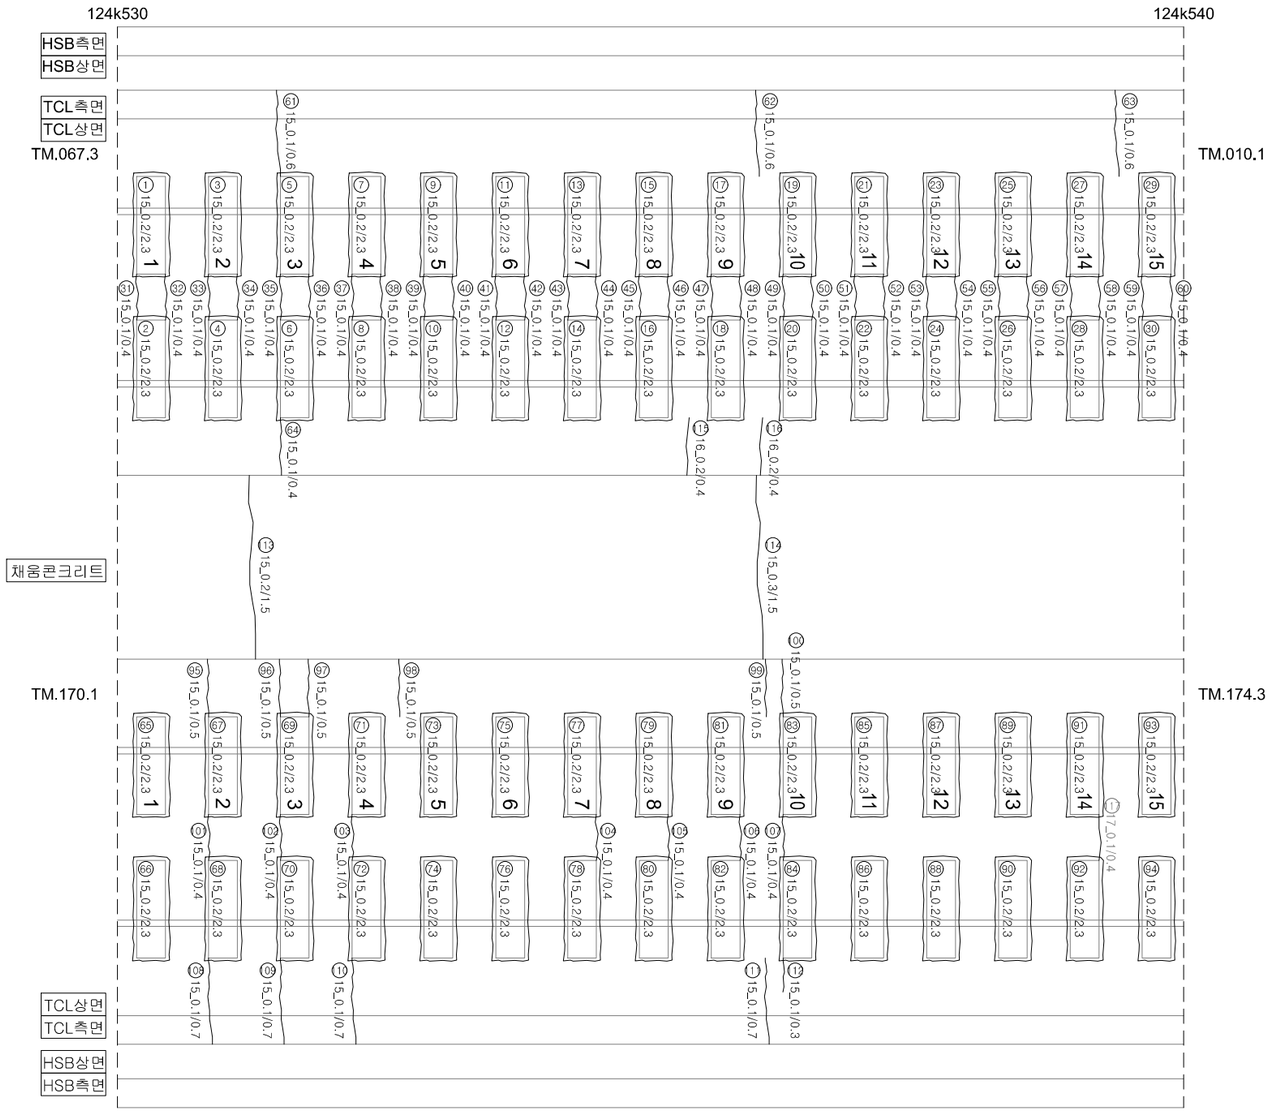
외관조사망도 번호
G59_월성교_토공노반_67(124.530~124.540)

연번	손상	폭		연장		비고	연번	손상	폭		연장		비고
1	경계부 균열	0.2	㎜	2.3	m		56	균열	0.1	㎜	0.4	m	
2	경계부 균열	0.2	㎜	2.3	m		57	균열	0.1	㎜	0.4	m	
3	경계부 균열	0.2	㎜	2.3	m		58	균열	0.1	㎜	0.4	m	
4	경계부 균열	0.2	㎜	2.3	m		59	균열	0.1	㎜	0.4	m	
5	경계부 균열	0.2	㎜	2.3	m		60	균열	0.1	㎜	0.4	m	
6	경계부 균열	0.2	㎜	2.3	m		61	균열	0.1	㎜	0.6	m	
7	경계부 균열	0.2	㎜	2.3	m		62	균열	0.1	㎜	0.6	m	
8	경계부 균열	0.2	㎜	2.3	m		63	균열	0.1	㎜	0.6	m	
9	경계부 균열	0.2	㎜	2.3	m		64	균열	0.1	㎜	0.4	m	
10	경계부 균열	0.2	㎜	2.3	m		65	경계부 균열	0.2	㎜	2.3	m	
11	경계부 균열	0.2	㎜	2.3	m		66	경계부 균열	0.2	㎜	2.3	m	
12	경계부 균열	0.2	㎜	2.3	m		67	경계부 균열	0.2	㎜	2.3	m	
13	경계부 균열	0.2	㎜	2.3	m		68	경계부 균열	0.2	㎜	2.3	m	
14	경계부 균열	0.2	㎜	2.3	m		69	경계부 균열	0.2	㎜	2.3	m	
15	경계부 균열	0.2	㎜	2.3	m		70	경계부 균열	0.2	㎜	2.3	m	
16	경계부 균열	0.2	㎜	2.3	m		71	경계부 균열	0.2	㎜	2.3	m	
17	경계부 균열	0.2	㎜	2.3	m		72	경계부 균열	0.2	㎜	2.3	m	
18	경계부 균열	0.2	㎜	2.3	m		73	경계부 균열	0.2	㎜	2.3	m	
19	경계부 균열	0.2	㎜	2.3	m		74	경계부 균열	0.2	㎜	2.3	m	
20	경계부 균열	0.2	㎜	2.3	m		75	경계부 균열	0.2	㎜	2.3	m	
21	경계부 균열	0.2	㎜	2.3	m		76	경계부 균열	0.2	㎜	2.3	m

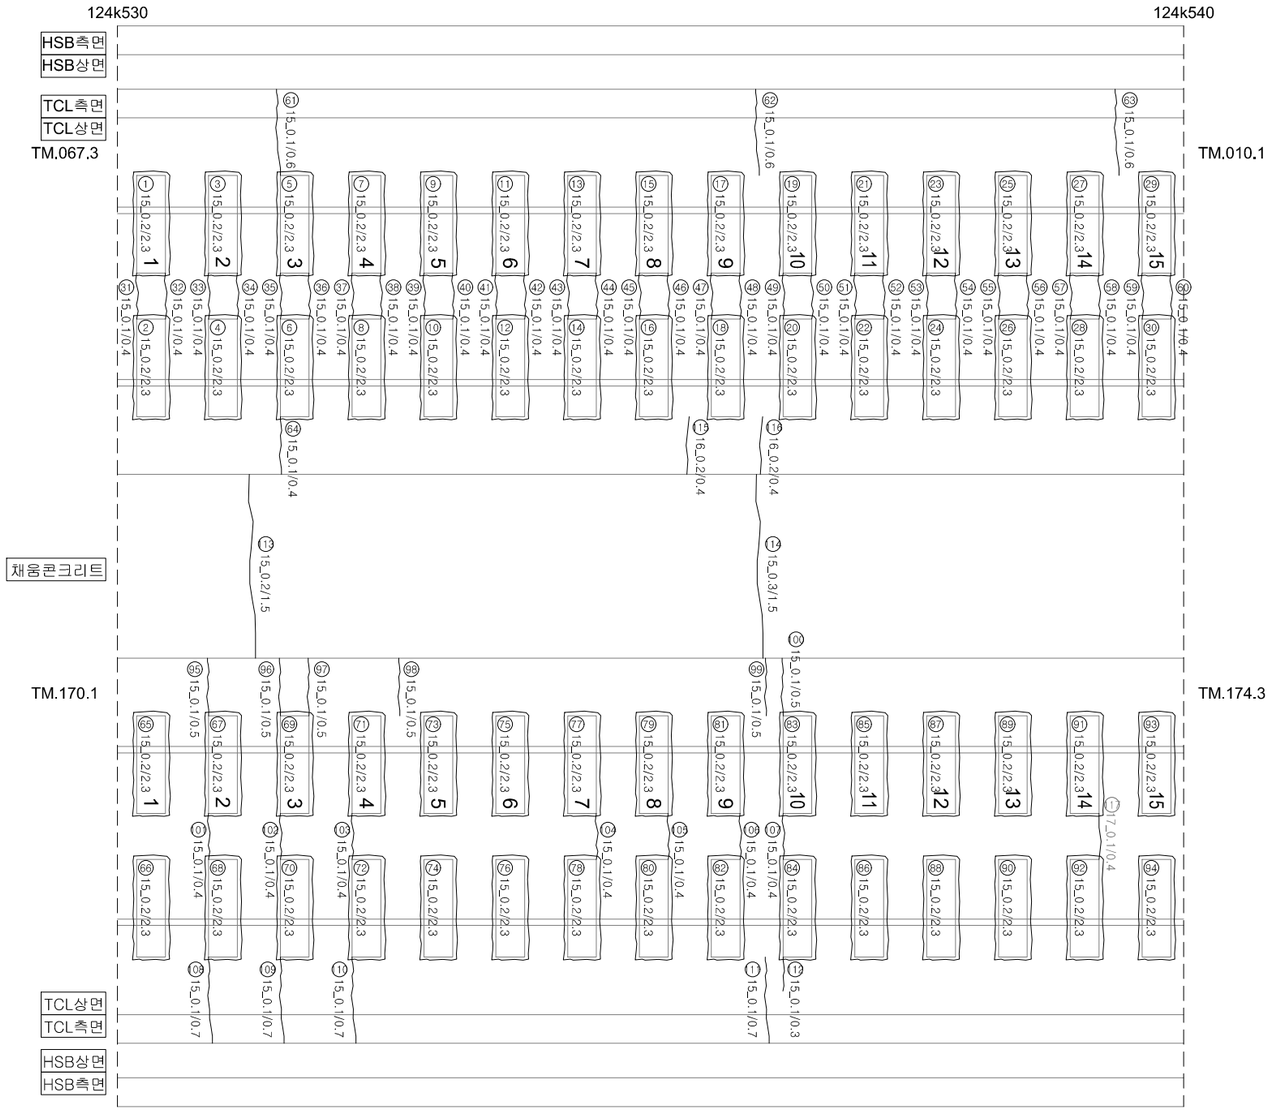
G59_월성교_토공노반_67(124.530~124.540)

연번	손상	폭		연장		비고	연번	손상	폭		연장		비고
111	균열	0.1	㎜	0.7	m								
112	균열	0.1	㎜	0.3	m								
113	균열	0.2	㎜	1.5	m								
114	균열	0.3	㎜	1.5	m								
115	균열	0.2	㎜	0.4	m								
116	균열	0.2	㎜	0.4	m								
117	균열	0.1	㎜	0.4	m

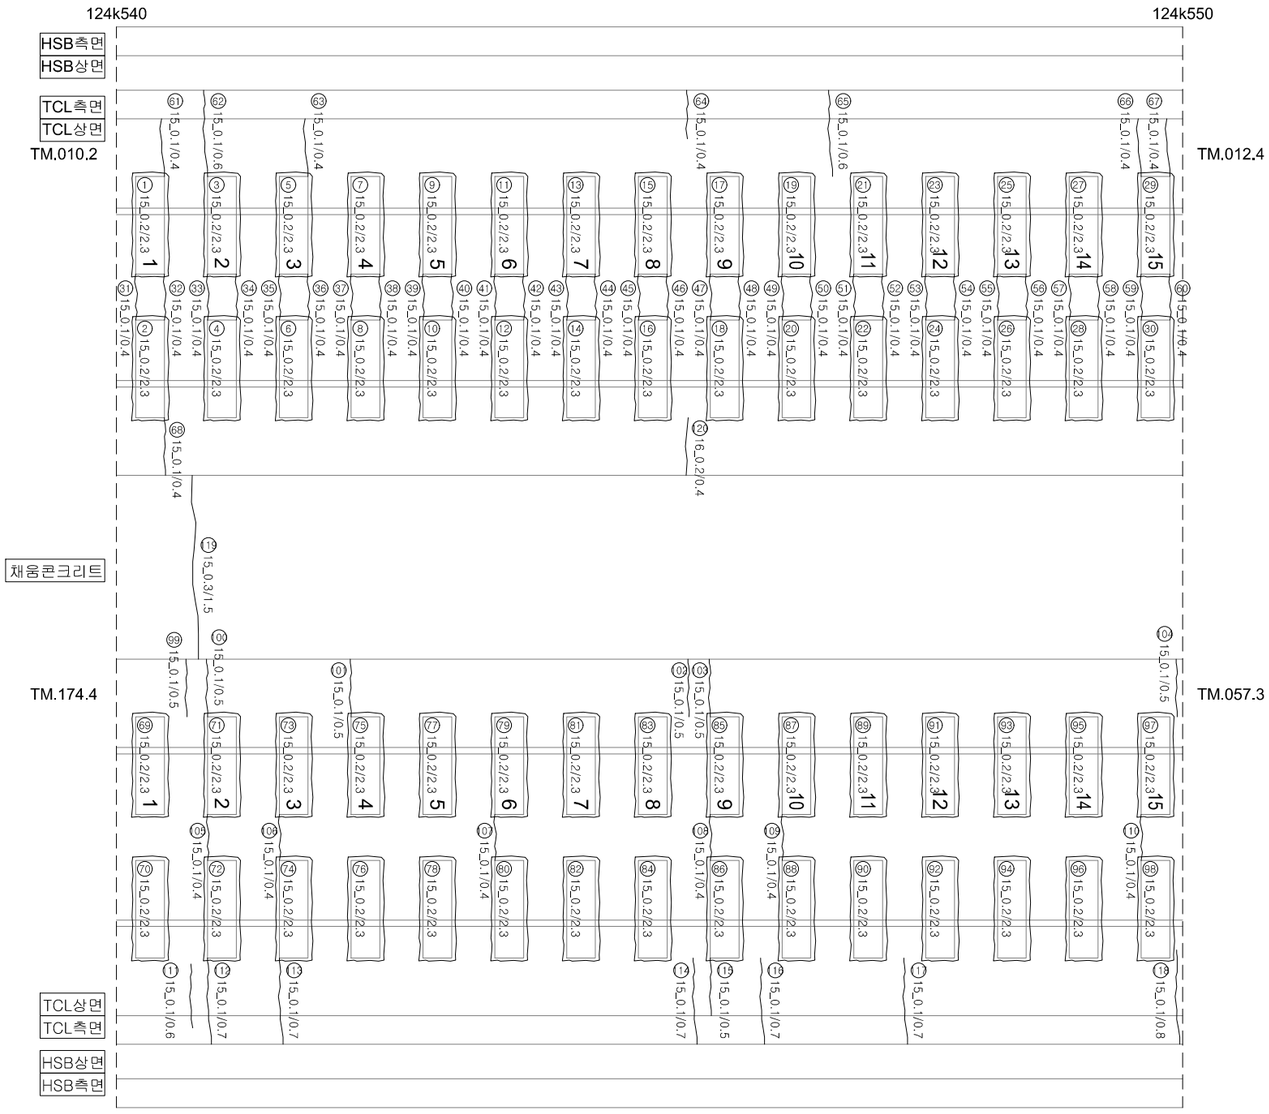
외관조사망도 번호
G59_월성교_토공노반_68(124.540~124.550)

연번	손상	폭		연장		비고	연번	손상	폭		연장		비고
1	경계부 균열	0.2	㎜	2.3	m		56	균열	0.1	㎜	0.4	m	
2	경계부 균열	0.2	㎜	2.3	m		57	균열	0.1	㎜	0.4	m	
3	경계부 균열	0.2	㎜	2.3	m		58	균열	0.1	㎜	0.4	m	
4	경계부 균열	0.2	㎜	2.3	m		59	균열	0.1	㎜	0.4	m	
5	경계부 균열	0.2	㎜	2.3	m		60	균열	0.1	㎜	0.4	m	
6	경계부 균열	0.2	㎜	2.3	m		61	균열	0.1	㎜	0.4	m	
7	경계부 균열	0.2	㎜	2.3	m		62	균열	0.1	㎜	0.6	m	
8	경계부 균열	0.2	㎜	2.3	m		63	균열	0.1	㎜	0.4	m	
9	경계부 균열	0.2	㎜	2.3	m		64	균열	0.1	㎜	0.4	m	
10	경계부 균열	0.2	㎜	2.3	m		65	균열	0.1	㎜	0.6	m	
11	경계부 균열	0.2	㎜	2.3	m		66	균열	0.1	㎜	0.4	m	
12	경계부 균열	0.2	㎜	2.3	m		67	균열	0.1	㎜	0.4	m	
13	경계부 균열	0.2	㎜	2.3	m		68	균열	0.1	㎜	0.4	m	
14	경계부 균열	0.2	㎜	2.3	m		69	경계부 균열	0.2	㎜	2.3	m	
15	경계부 균열	0.2	㎜	2.3	m		70	경계부 균열	0.2	㎜	2.3	m	
16	경계부 균열	0.2	㎜	2.3	m		71	경계부 균열	0.2	㎜	2.3	m	
17	경계부 균열	0.2	㎜	2.3	m		72	경계부 균열	0.2	㎜	2.3	m	
18	경계부 균열	0.2	㎜	2.3	m		73	경계부 균열	0.2	㎜	2.3	m	
19	경계부 균열	0.2	㎜	2.3	m		74	경계부 균열	0.2	㎜	2.3	m	
20	경계부 균열	0.2	㎜	2.3	m		75	경계부 균열	0.2	㎜	2.3	m	
21	경계부 균열	0.2	㎜	2.3	m		76	경계부 균열	0.2	㎜	2.3	m

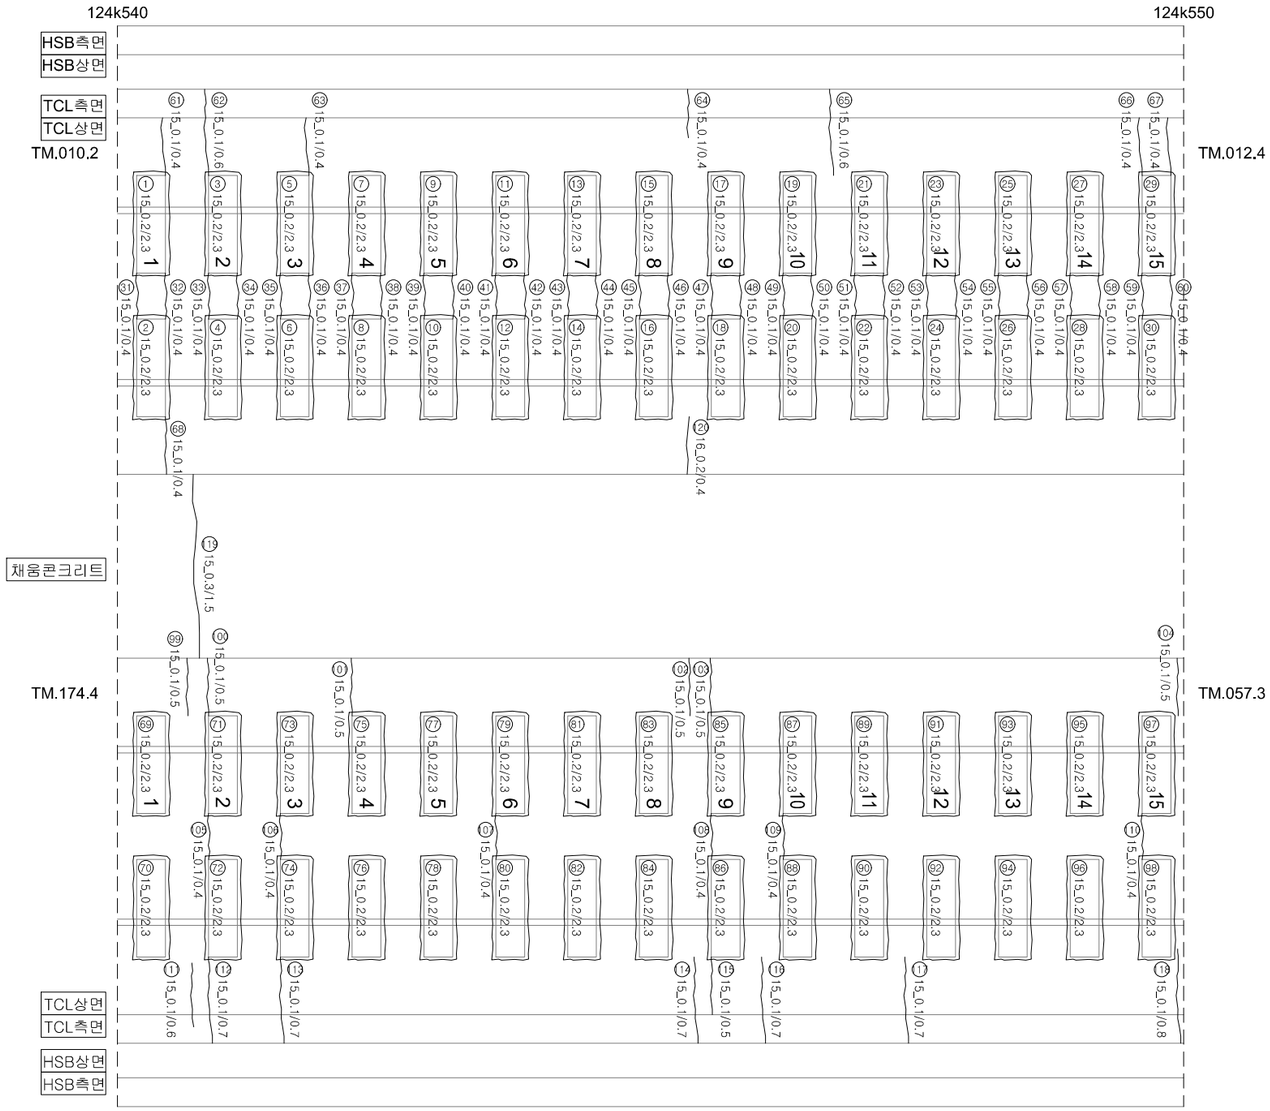
G59_월성교_토공노반_68(124.540~124.550)

연번	손상	폭		연장		비고	연번	손상	폭		연장		비고
111	균열	0.1	㎜	0.6	m								
112	균열	0.1	㎜	0.7	m								
113	균열	0.1	㎜	0.7	m								
114	균열	0.1	㎜	0.7	m								
115	균열	0.1	㎜	0.5	m								
116	균열	0.1	㎜	0.7	m								
117	균열	0.1	㎜	0.7	m								
118	균열	0.1	㎜	0.8	m								
119	균열	0.3	㎜	1.5	m								
120	균열	0.2	㎜	0.4	m

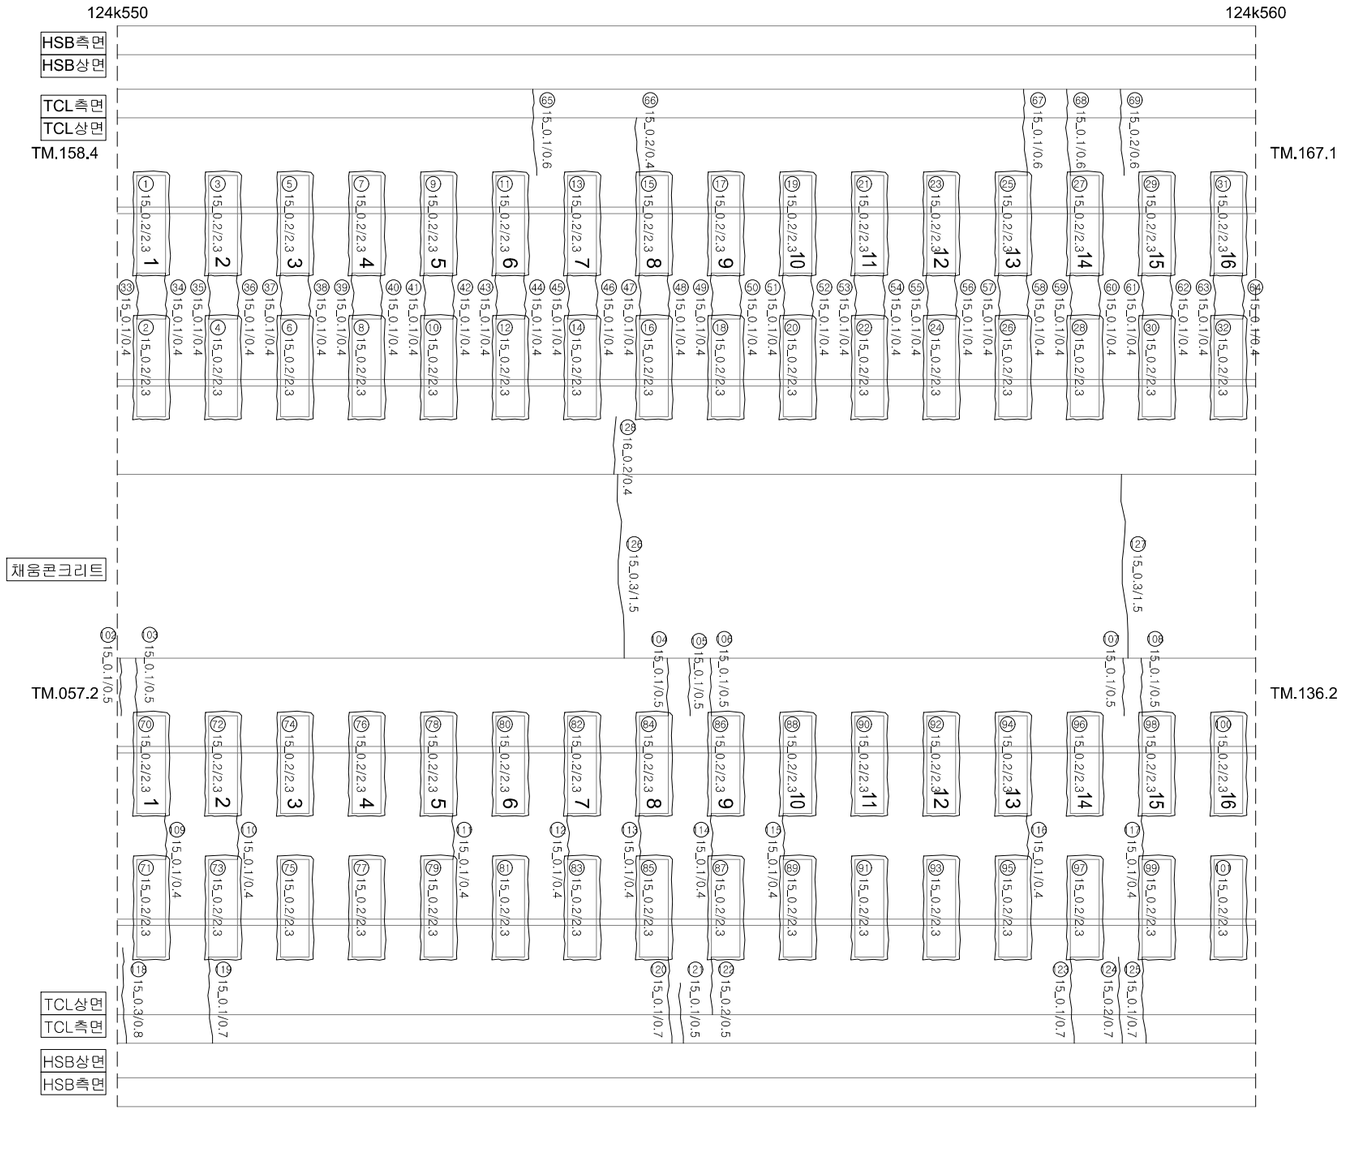
외관조사망도 번호
G59_월성교_토공노반_69(124.550~124.560)

연번	손상	폭		연장		비고	연번	손상	폭		연장		비고
1	경계부 균열	0.2	㎜	2.3	m		56	균열	0.1	㎜	0.4	m	
2	경계부 균열	0.2	㎜	2.3	m		57	균열	0.1	㎜	0.4	m	
3	경계부 균열	0.2	㎜	2.3	m		58	균열	0.1	㎜	0.4	m	
4	경계부 균열	0.2	㎜	2.3	m		59	균열	0.1	㎜	0.4	m	
5	경계부 균열	0.2	㎜	2.3	m		60	균열	0.1	㎜	0.4	m	
6	경계부 균열	0.2	㎜	2.3	m		61	균열	0.1	㎜	0.4	m	
7	경계부 균열	0.2	㎜	2.3	m		62	균열	0.1	㎜	0.4	m	
8	경계부 균열	0.2	㎜	2.3	m		63	균열	0.1	㎜	0.4	m	
9	경계부 균열	0.2	㎜	2.3	m		64	균열	0.1	㎜	0.4	m	
10	경계부 균열	0.2	㎜	2.3	m		65	균열	0.1	㎜	0.6	m	
11	경계부 균열	0.2	㎜	2.3	m		66	균열	0.2	㎜	0.4	m	
12	경계부 균열	0.2	㎜	2.3	m		67	균열	0.1	㎜	0.6	m	
13	경계부 균열	0.2	㎜	2.3	m		68	균열	0.1	㎜	0.6	m	
14	경계부 균열	0.2	㎜	2.3	m		69	균열	0.2	㎜	0.6	m	
15	경계부 균열	0.2	㎜	2.3	m		70	경계부 균열	0.2	㎜	2.3	m	
16	경계부 균열	0.2	㎜	2.3	m		71	경계부 균열	0.2	㎜	2.3	m	
17	경계부 균열	0.2	㎜	2.3	m		72	경계부 균열	0.2	㎜	2.3	m	
18	경계부 균열	0.2	㎜	2.3	m		73	경계부 균열	0.2	㎜	2.3	m	
19	경계부 균열	0.2	㎜	2.3	m		74	경계부 균열	0.2	㎜	2.3	m	
20	경계부 균열	0.2	㎜	2.3	m		75	경계부 균열	0.2	㎜	2.3	m	
21	경계부 균열	0.2	㎜	2.3	m		76	경계부 균열	0.2	㎜	2.3	m

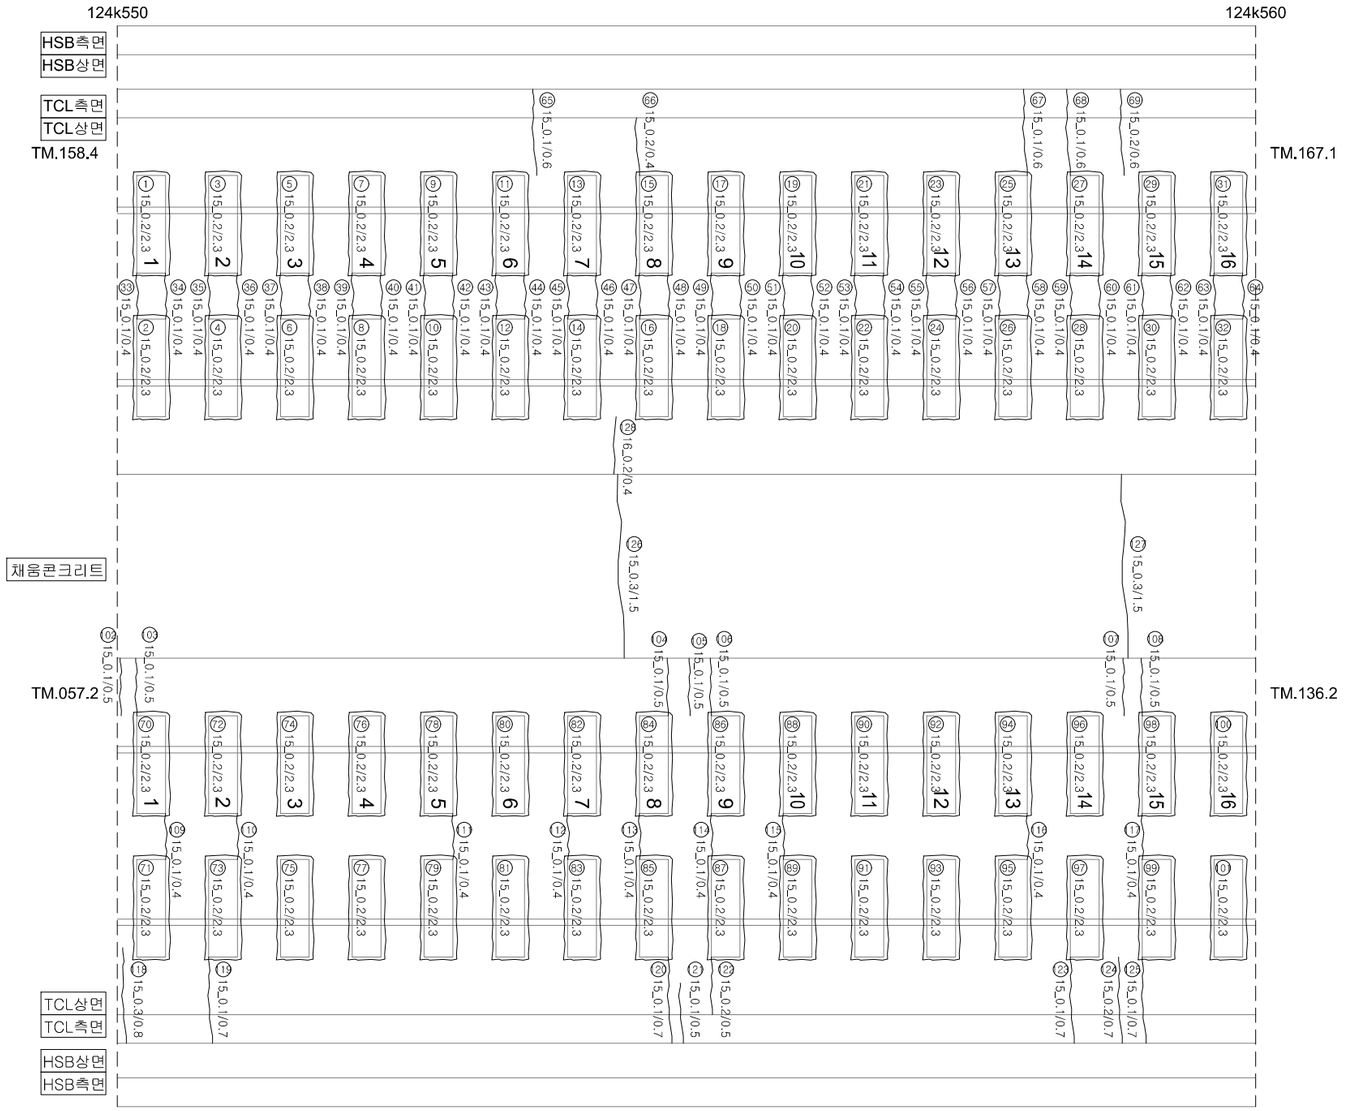
외관조사망도 번호
G59_월성교_토공노반_69(124.550~124.560)

연번	손상	폭		연장		비고	연번	손상	폭		연장		비고
111	균열	0.1	㎜	0.4	m								
112	균열	0.1	㎜	0.4	m								
113	균열	0.1	㎜	0.4	m								
114	균열	0.1	㎜	0.4	m								
115	균열	0.1	㎜	0.4	m								
116	균열	0.1	㎜	0.4	m								
117	균열	0.1	㎜	0.4	m								
118	균열	0.3	㎜	0.8	m								
119	균열	0.1	㎜	0.7	m								
120	균열	0.1	㎜	0.7	m								
121	균열	0.1	㎜	0.5	m								
122	균열	0.2	㎜	0.5	m								
123	균열	0.1	㎜	0.7	m								
124	균열	0.2	㎜	0.7	m								
125	균열	0.1	㎜	0.7	m								
126	균열	0.3	㎜	1.5	m								
127	균열	0.3	㎜	1.5	m								
128	균열	0.2	㎜	0.4	m

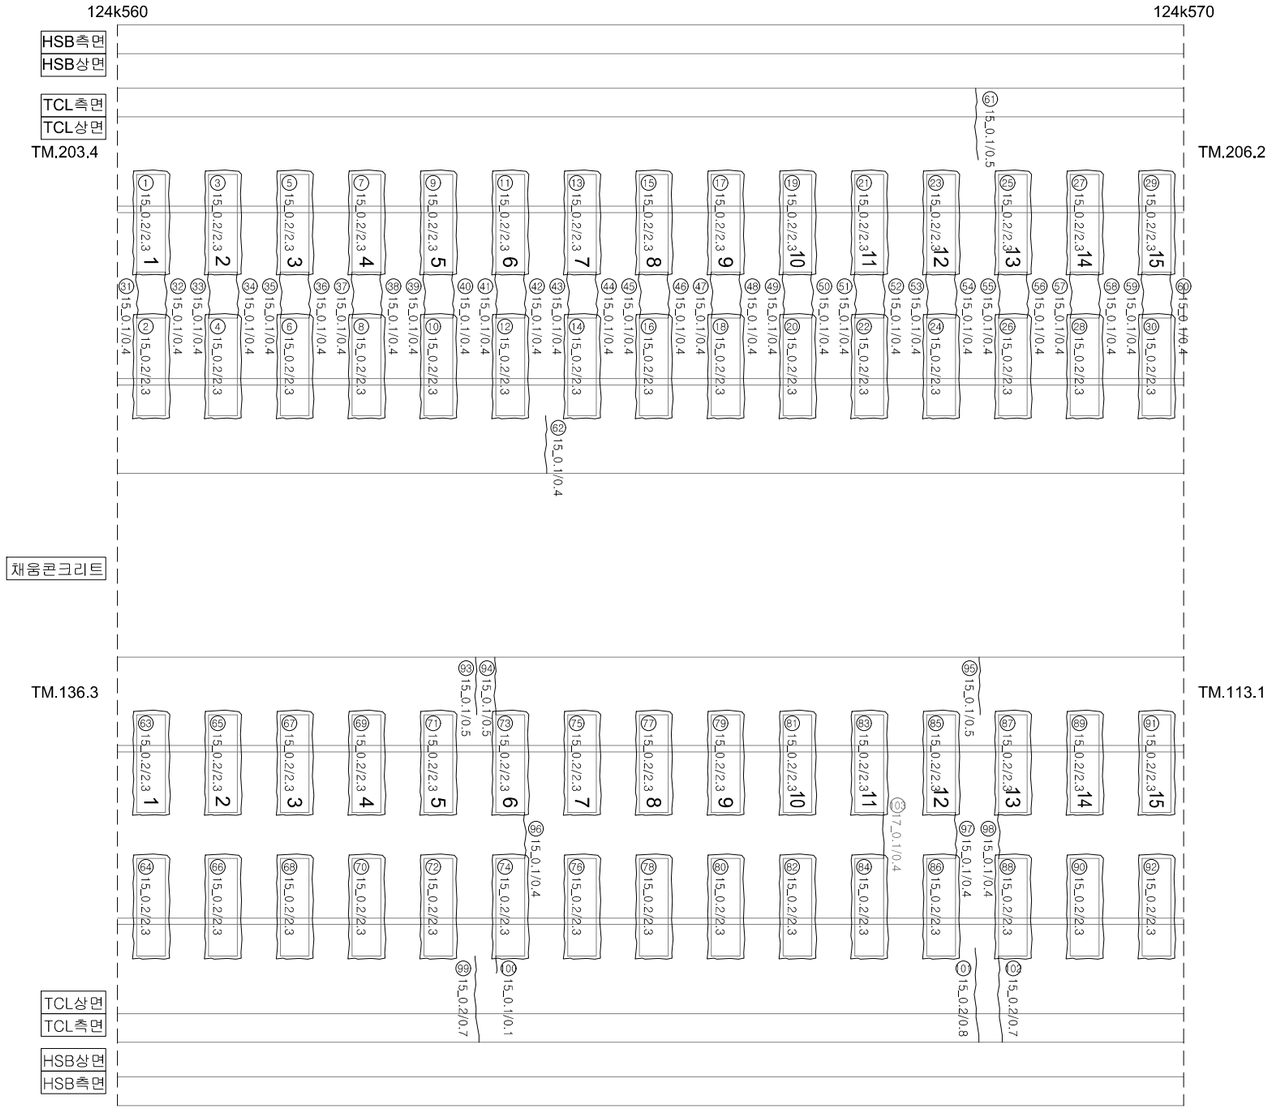
외관조사망도 번호
G59_월성교_토공노반_70(124.560~124.570)

연번	손상	폭		연장		비고	연번	손상	폭		연장		비고
1	경계부 균열	0.2	㎜	2.3	m		56	균열	0.1	㎜	0.4	m	
2	경계부 균열	0.2	㎜	2.3	m		57	균열	0.1	㎜	0.4	m	
3	경계부 균열	0.2	㎜	2.3	m		58	균열	0.1	㎜	0.4	m	
4	경계부 균열	0.2	㎜	2.3	m		59	균열	0.1	㎜	0.4	m	
5	경계부 균열	0.2	㎜	2.3	m		60	균열	0.1	㎜	0.4	m	
6	경계부 균열	0.2	㎜	2.3	m		61	균열	0.1	㎜	0.5	m	
7	경계부 균열	0.2	㎜	2.3	m		62	균열	0.1	㎜	0.4	m	
8	경계부 균열	0.2	㎜	2.3	m		63	경계부 균열	0.2	㎜	2.3	m	
9	경계부 균열	0.2	㎜	2.3	m		64	경계부 균열	0.2	㎜	2.3	m	
10	경계부 균열	0.2	㎜	2.3	m		65	경계부 균열	0.2	㎜	2.3	m	
11	경계부 균열	0.2	㎜	2.3	m		66	경계부 균열	0.2	㎜	2.3	m	
12	경계부 균열	0.2	㎜	2.3	m		67	경계부 균열	0.2	㎜	2.3	m	
13	경계부 균열	0.2	㎜	2.3	m		68	경계부 균열	0.2	㎜	2.3	m	
14	경계부 균열	0.2	㎜	2.3	m		69	경계부 균열	0.2	㎜	2.3	m	
15	경계부 균열	0.2	㎜	2.3	m		70	경계부 균열	0.2	㎜	2.3	m	
16	경계부 균열	0.2	㎜	2.3	m		71	경계부 균열	0.2	㎜	2.3	m	
17	경계부 균열	0.2	㎜	2.3	m		72	경계부 균열	0.2	㎜	2.3	m	
18	경계부 균열	0.2	㎜	2.3	m		73	경계부 균열	0.2	㎜	2.3	m	
19	경계부 균열	0.2	㎜	2.3	m		74	경계부 균열	0.2	㎜	2.3	m	
20	경계부 균열	0.2	㎜	2.3	m		75	경계부 균열	0.2	㎜	2.3	m	
21	경계부 균열	0.2	㎜	2.3	m		76	경계부 균열	0.2	㎜	2.3	m

22	경계부 균열	0.2	㎜	2.3	m		77	경계부 균열	0.2	㎜	2.3	m	
23	경계부 균열	0.2	㎜	2.3	m		78	경계부 균열	0.2	㎜	2.3	m	
24	경계부 균열	0.2	㎜	2.3	m		79	경계부 균열	0.2	㎜	2.3	m	
25	경계부 균열	0.2	㎜	2.3	m		80	경계부 균열	0.2	㎜	2.3	m	
26	경계부 균열	0.2	㎜	2.3	m		81	경계부 균열	0.2	㎜	2.3	m	
27	경계부 균열	0.2	㎜	2.3	m		82	경계부 균열	0.2	㎜	2.3	m	
28	경계부 균열	0.2	㎜	2.3	m		83	경계부 균열	0.2	㎜	2.3	m	
29	경계부 균열	0.2	㎜	2.3	m		84	경계부 균열	0.2	㎜	2.3	m	
30	경계부 균열	0.2	㎜	2.3	m		85	경계부 균열	0.2	㎜	2.3	m	
31	균열	0.1	㎜	0.4	m		86	경계부 균열	0.2	㎜	2.3	m	
32	균열	0.1	㎜	0.4	m		87	경계부 균열	0.2	㎜	2.3	m	
33	균열	0.1	㎜	0.4	m		88	경계부 균열	0.2	㎜	2.3	m	
34	균열	0.1	㎜	0.4	m		89	경계부 균열	0.2	㎜	2.3	m	
35	균열	0.1	㎜	0.4	m		90	경계부 균열	0.2	㎜	2.3	m	
36	균열	0.1	㎜	0.4	m		91	경계부 균열	0.2	㎜	2.3	m	
37	균열	0.1	㎜	0.4	m		92	경계부 균열	0.2	㎜	2.3	m	
38	균열	0.1	㎜	0.4	m		93	균열	0.1	㎜	0.5	m	
39	균열	0.1	㎜	0.4	m		94	균열	0.1	㎜	0.5	m	
40	균열	0.1	㎜	0.4	m		95	균열	0.1	㎜	0.5	m	
41	균열	0.1	㎜	0.4	m		96	균열	0.1	㎜	0.4	m	
42	균열	0.1	㎜	0.4	m		97	균열	0.1	㎜	0.4	m	
43	균열	0.1	㎜	0.4	m		98	균열	0.1	㎜	0.4	m

44	균열	0.1	㎜	0.4	m		99	균열	0.2	㎜	0.7	m	
45	균열	0.1	㎜	0.4	m		100	균열	0.1	㎜	0.1	m	
46	균열	0.1	㎜	0.4	m		101	균열	0.2	㎜	0.8	m	
47	균열	0.1	㎜	0.4	m		102	균열	0.2	㎜	0.7	m	
48	균열	0.1	㎜	0.4	m		103	균열	0.1	㎜	0.4	m	
49	균열	0.1	㎜	0.4	m								
50	균열	0.1	㎜	0.4	m								
51	균열	0.1	㎜	0.4	m								
52	균열	0.1	㎜	0.4	m								
53	균열	0.1	㎜	0.4	m								
54	균열	0.1	㎜	0.4	m								
55	균열	0.1	㎜	0.4	m

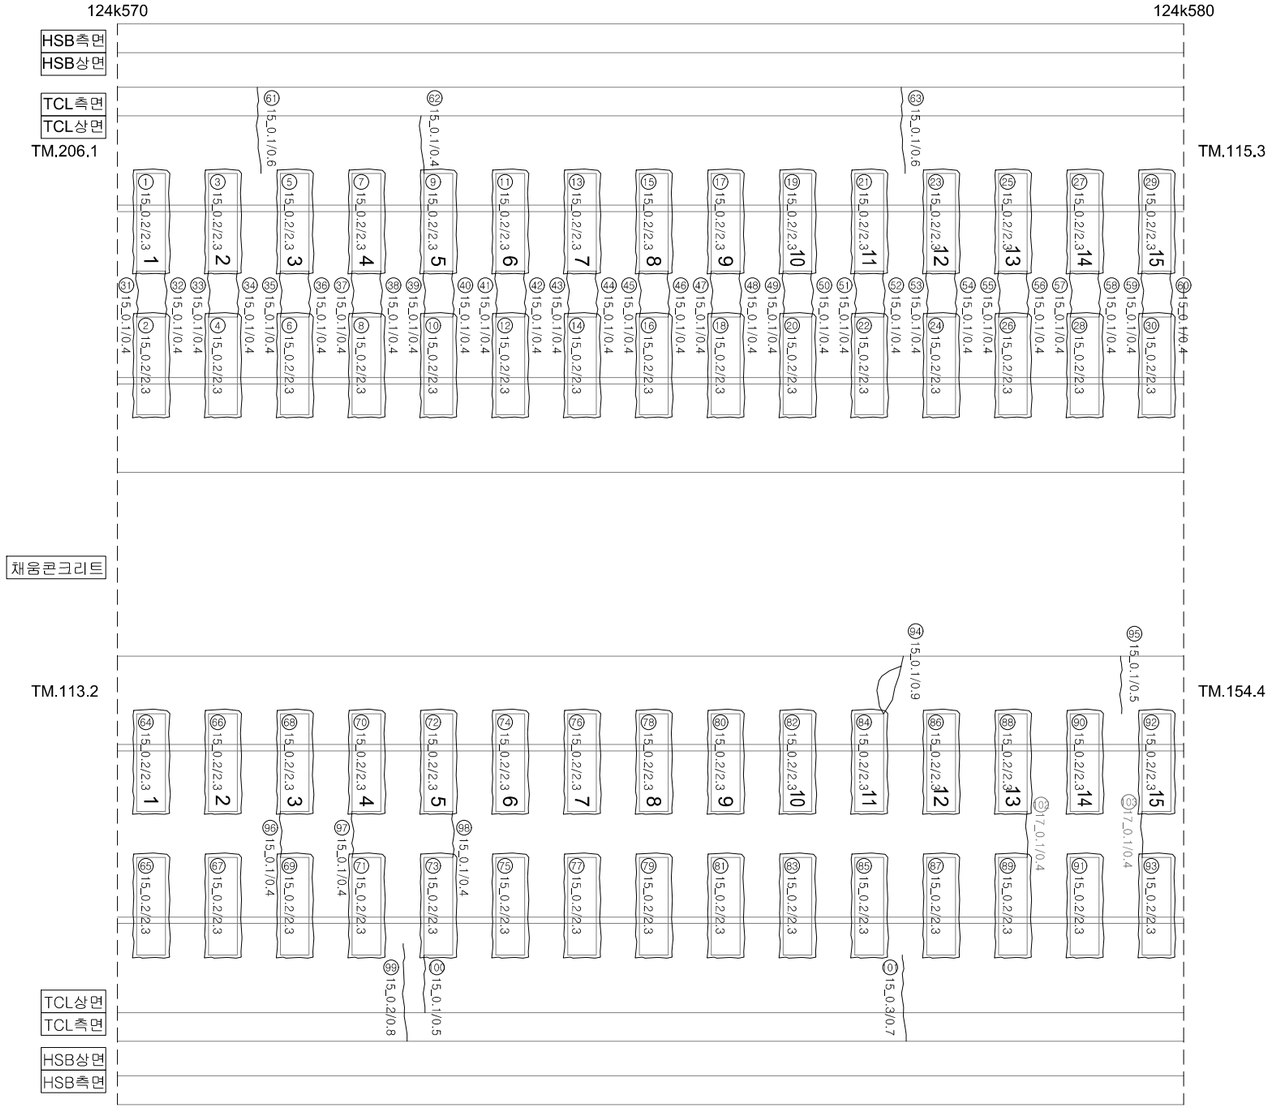
외관조사망도 번호
G59_월성교_토공노반_71(124.570~124.580)

연번	손상	폭		연장		비고	연번	손상	폭		연장		비고
1	경계부 균열	0.2	㎜	2.3	m		56	균열	0.1	㎜	0.4	m	
2	경계부 균열	0.2	㎜	2.3	m		57	균열	0.1	㎜	0.4	m	
3	경계부 균열	0.2	㎜	2.3	m		58	균열	0.1	㎜	0.4	m	
4	경계부 균열	0.2	㎜	2.3	m		59	균열	0.1	㎜	0.4	m	
5	경계부 균열	0.2	㎜	2.3	m		60	균열	0.1	㎜	0.4	m	
6	경계부 균열	0.2	㎜	2.3	m		61	균열	0.1	㎜	0.6	m	
7	경계부 균열	0.2	㎜	2.3	m		62	균열	0.1	㎜	0.4	m	
8	경계부 균열	0.2	㎜	2.3	m		63	균열	0.1	㎜	0.6	m	
9	경계부 균열	0.2	㎜	2.3	m		64	경계부 균열	0.2	㎜	2.3	m	
10	경계부 균열	0.2	㎜	2.3	m		65	경계부 균열	0.2	㎜	2.3	m	
11	경계부 균열	0.2	㎜	2.3	m		66	경계부 균열	0.2	㎜	2.3	m	
12	경계부 균열	0.2	㎜	2.3	m		67	경계부 균열	0.2	㎜	2.3	m	
13	경계부 균열	0.2	㎜	2.3	m		68	경계부 균열	0.2	㎜	2.3	m	
14	경계부 균열	0.2	㎜	2.3	m		69	경계부 균열	0.2	㎜	2.3	m	
15	경계부 균열	0.2	㎜	2.3	m		70	경계부 균열	0.2	㎜	2.3	m	
16	경계부 균열	0.2	㎜	2.3	m		71	경계부 균열	0.2	㎜	2.3	m	
17	경계부 균열	0.2	㎜	2.3	m		72	경계부 균열	0.2	㎜	2.3	m	
18	경계부 균열	0.2	㎜	2.3	m		73	경계부 균열	0.2	㎜	2.3	m	
19	경계부 균열	0.2	㎜	2.3	m		74	경계부 균열	0.2	㎜	2.3	m	
20	경계부 균열	0.2	㎜	2.3	m		75	경계부 균열	0.2	㎜	2.3	m	
21	경계부 균열	0.2	㎜	2.3	m		76	경계부 균열	0.2	㎜	2.3	m

22	경계부 균열	0.2	㎜	2.3	m		77	경계부 균열	0.2	㎜	2.3	m	
23	경계부 균열	0.2	㎜	2.3	m		78	경계부 균열	0.2	㎜	2.3	m	
24	경계부 균열	0.2	㎜	2.3	m		79	경계부 균열	0.2	㎜	2.3	m	
25	경계부 균열	0.2	㎜	2.3	m		80	경계부 균열	0.2	㎜	2.3	m	
26	경계부 균열	0.2	㎜	2.3	m		81	경계부 균열	0.2	㎜	2.3	m	
27	경계부 균열	0.2	㎜	2.3	m		82	경계부 균열	0.2	㎜	2.3	m	
28	경계부 균열	0.2	㎜	2.3	m		83	경계부 균열	0.2	㎜	2.3	m	
29	경계부 균열	0.2	㎜	2.3	m		84	경계부 균열	0.2	㎜	2.3	m	
30	경계부 균열	0.2	㎜	2.3	m		85	경계부 균열	0.2	㎜	2.3	m	
31	균열	0.1	㎜	0.4	m		86	경계부 균열	0.2	㎜	2.3	m	
32	균열	0.1	㎜	0.4	m		87	경계부 균열	0.2	㎜	2.3	m	
33	균열	0.1	㎜	0.4	m		88	경계부 균열	0.2	㎜	2.3	m	
34	균열	0.1	㎜	0.4	m		89	경계부 균열	0.2	㎜	2.3	m	
35	균열	0.1	㎜	0.4	m		90	경계부 균열	0.2	㎜	2.3	m	
36	균열	0.1	㎜	0.4	m		91	경계부 균열	0.2	㎜	2.3	m	
37	균열	0.1	㎜	0.4	m		92	경계부 균열	0.2	㎜	2.3	m	
38	균열	0.1	㎜	0.4	m		93	경계부 균열	0.2	㎜	2.3	m	
39	균열	0.1	㎜	0.4	m		94	균열	0.1	㎜	0.9	m	
40	균열	0.1	㎜	0.4	m		95	균열	0.1	㎜	0.5	m	
41	균열	0.1	㎜	0.4	m		96	균열	0.1	㎜	0.4	m	
42	균열	0.1	㎜	0.4	m		97	균열	0.1	㎜	0.4	m	
43	균열	0.1	㎜	0.4	m		98	균열	0.1	㎜	0.4	m

44	균열	0.1	㎜	0.4	m		99	균열	0.2	㎜	0.8	m	
45	균열	0.1	㎜	0.4	m		100	균열	0.1	㎜	0.5	m	
46	균열	0.1	㎜	0.4	m		101	균열	0.3	㎜	0.7	m	
47	균열	0.1	㎜	0.4	m		102	균열	0.1	㎜	0.4	m	
48	균열	0.1	㎜	0.4	m		103	균열	0.1	㎜	0.4	m	
49	균열	0.1	㎜	0.4	m								
50	균열	0.1	㎜	0.4	m								
51	균열	0.1	㎜	0.4	m								
52	균열	0.1	㎜	0.4	m								
53	균열	0.1	㎜	0.4	m								
54	균열	0.1	㎜	0.4	m								
55	균열	0.1	㎜	0.4	m

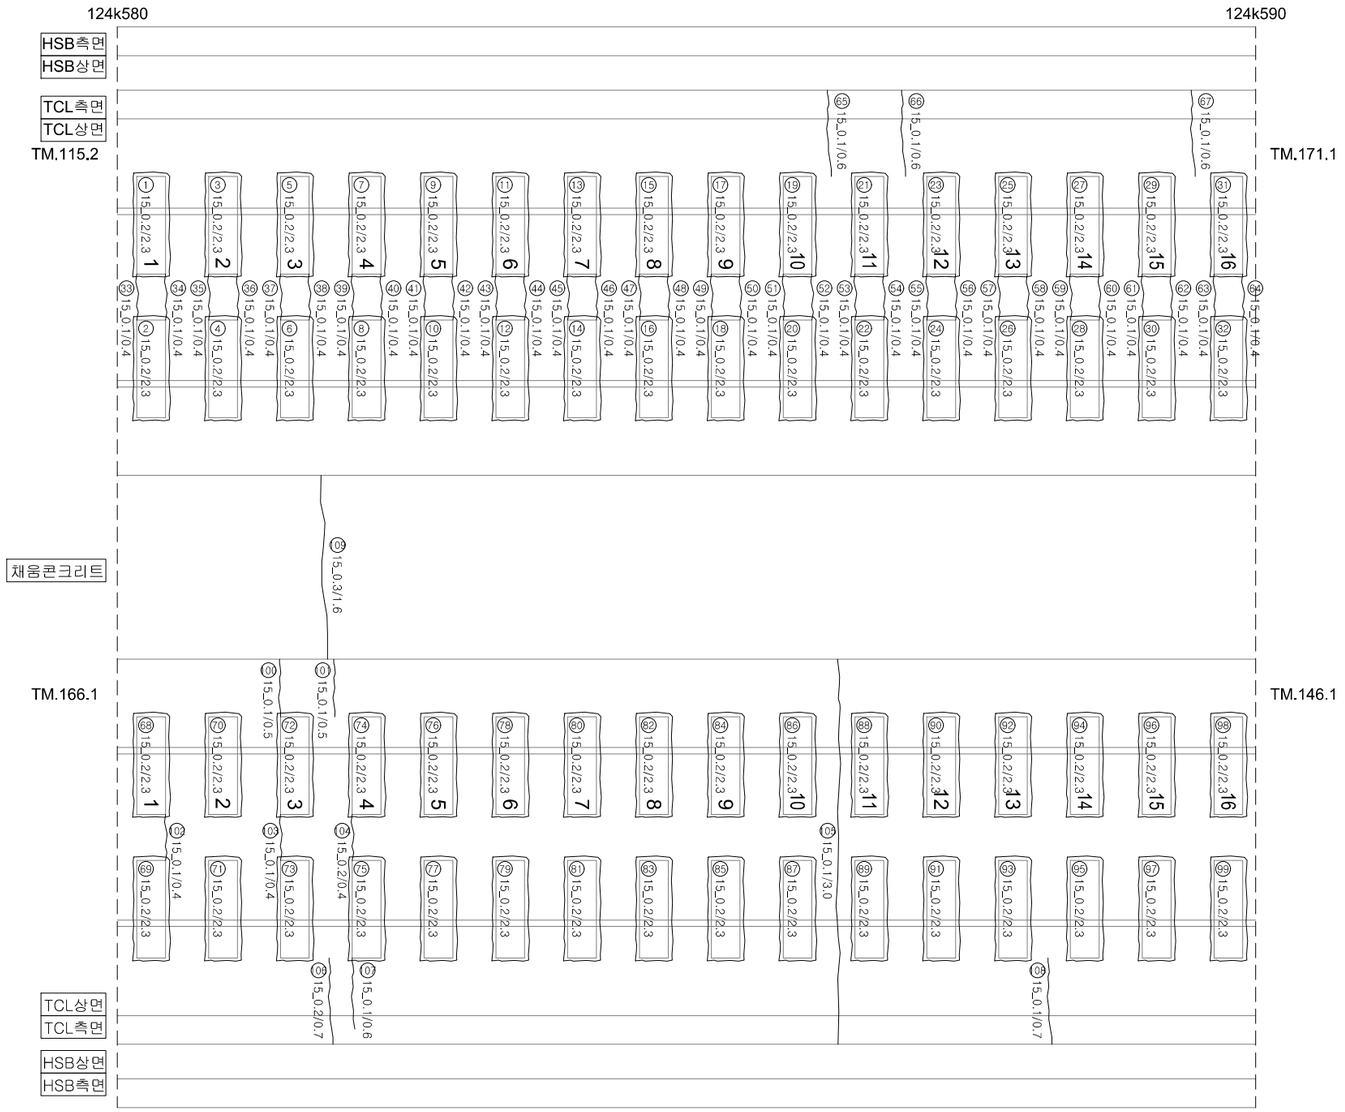
외관조사망도 번호
G59_월성교_토공노반_72(124.580~124.590)

연번	손상	폭		연장		비고	연번	손상	폭		연장		비고
1	경계부 균열	0.2	㎜	2.3	m		56	균열	0.1	㎜	0.4	m	
2	경계부 균열	0.2	㎜	2.3	m		57	균열	0.1	㎜	0.4	m	
3	경계부 균열	0.2	㎜	2.3	m		58	균열	0.1	㎜	0.4	m	
4	경계부 균열	0.2	㎜	2.3	m		59	균열	0.1	㎜	0.4	m	
5	경계부 균열	0.2	㎜	2.3	m		60	균열	0.1	㎜	0.4	m	
6	경계부 균열	0.2	㎜	2.3	m		61	균열	0.1	㎜	0.4	m	
7	경계부 균열	0.2	㎜	2.3	m		62	균열	0.1	㎜	0.4	m	
8	경계부 균열	0.2	㎜	2.3	m		63	균열	0.1	㎜	0.4	m	
9	경계부 균열	0.2	㎜	2.3	m		64	균열	0.1	㎜	0.4	m	
10	경계부 균열	0.2	㎜	2.3	m		65	균열	0.1	㎜	0.6	m	
11	경계부 균열	0.2	㎜	2.3	m		66	균열	0.1	㎜	0.6	m	
12	경계부 균열	0.2	㎜	2.3	m		67	균열	0.1	㎜	0.6	m	
13	경계부 균열	0.2	㎜	2.3	m		68	경계부 균열	0.2	㎜	2.3	m	
14	경계부 균열	0.2	㎜	2.3	m		69	경계부 균열	0.2	㎜	2.3	m	
15	경계부 균열	0.2	㎜	2.3	m		70	경계부 균열	0.2	㎜	2.3	m	
16	경계부 균열	0.2	㎜	2.3	m		71	경계부 균열	0.2	㎜	2.3	m	
17	경계부 균열	0.2	㎜	2.3	m		72	경계부 균열	0.2	㎜	2.3	m	
18	경계부 균열	0.2	㎜	2.3	m		73	경계부 균열	0.2	㎜	2.3	m	
19	경계부 균열	0.2	㎜	2.3	m		74	경계부 균열	0.2	㎜	2.3	m	
20	경계부 균열	0.2	㎜	2.3	m		75	경계부 균열	0.2	㎜	2.3	m	
21	경계부 균열	0.2	㎜	2.3	m		76	경계부 균열	0.2	㎜	2.3	m

22	경계부 균열	0.2	㎜	2.3	m		77	경계부 균열	0.2	㎜	2.3	m	
23	경계부 균열	0.2	㎜	2.3	m		78	경계부 균열	0.2	㎜	2.3	m	
24	경계부 균열	0.2	㎜	2.3	m		79	경계부 균열	0.2	㎜	2.3	m	
25	경계부 균열	0.2	㎜	2.3	m		80	경계부 균열	0.2	㎜	2.3	m	
26	경계부 균열	0.2	㎜	2.3	m		81	경계부 균열	0.2	㎜	2.3	m	
27	경계부 균열	0.2	㎜	2.3	m		82	경계부 균열	0.2	㎜	2.3	m	
28	경계부 균열	0.2	㎜	2.3	m		83	경계부 균열	0.2	㎜	2.3	m	
29	경계부 균열	0.2	㎜	2.3	m		84	경계부 균열	0.2	㎜	2.3	m	
30	경계부 균열	0.2	㎜	2.3	m		85	경계부 균열	0.2	㎜	2.3	m	
31	경계부 균열	0.2	㎜	2.3	m		86	경계부 균열	0.2	㎜	2.3	m	
32	경계부 균열	0.2	㎜	2.3	m		87	경계부 균열	0.2	㎜	2.3	m	
33	균열	0.1	㎜	0.4	m		88	경계부 균열	0.2	㎜	2.3	m	
34	균열	0.1	㎜	0.4	m		89	경계부 균열	0.2	㎜	2.3	m	
35	균열	0.1	㎜	0.4	m		90	경계부 균열	0.2	㎜	2.3	m	
36	균열	0.1	㎜	0.4	m		91	경계부 균열	0.2	㎜	2.3	m	
37	균열	0.1	㎜	0.4	m		92	경계부 균열	0.2	㎜	2.3	m	
38	균열	0.1	㎜	0.4	m		93	경계부 균열	0.2	㎜	2.3	m	
39	균열	0.1	㎜	0.4	m		94	경계부 균열	0.2	㎜	2.3	m	
40	균열	0.1	㎜	0.4	m		95	경계부 균열	0.2	㎜	2.3	m	
41	균열	0.1	㎜	0.4	m		96	경계부 균열	0.2	㎜	2.3	m	
42	균열	0.1	㎜	0.4	m		97	경계부 균열	0.2	㎜	2.3	m

43	균열	0.1	㎜	0.4	m		98	경계부 균열	0.2	㎜	2.3	m	
44	균열	0.1	㎜	0.4	m		99	경계부 균열	0.2	㎜	2.3	m	
45	균열	0.1	㎜	0.4	m		100	균열	0.1	㎜	0.5	m	
46	균열	0.1	㎜	0.4	m		101	균열	0.1	㎜	0.5	m	
47	균열	0.1	㎜	0.4	m		102	균열	0.1	㎜	0.4	m	
48	균열	0.1	㎜	0.4	m		103	균열	0.1	㎜	0.4	m	
49	균열	0.1	㎜	0.4	m		104	균열	0.2	㎜	0.4	m	
50	균열	0.1	㎜	0.4	m		105	균열	0.1	㎜	3.0	m	
51	균열	0.1	㎜	0.4	m		106	균열	0.2	㎜	0.7	m	
52	균열	0.1	㎜	0.4	m		107	균열	0.1	㎜	0.6	m	
53	균열	0.1	㎜	0.4	m		108	균열	0.1	㎜	0.7	m	
54	균열	0.1	㎜	0.4	m		109	균열	0.3	㎜	1.6	m	
55	균열	0.1	㎜	0.4	m

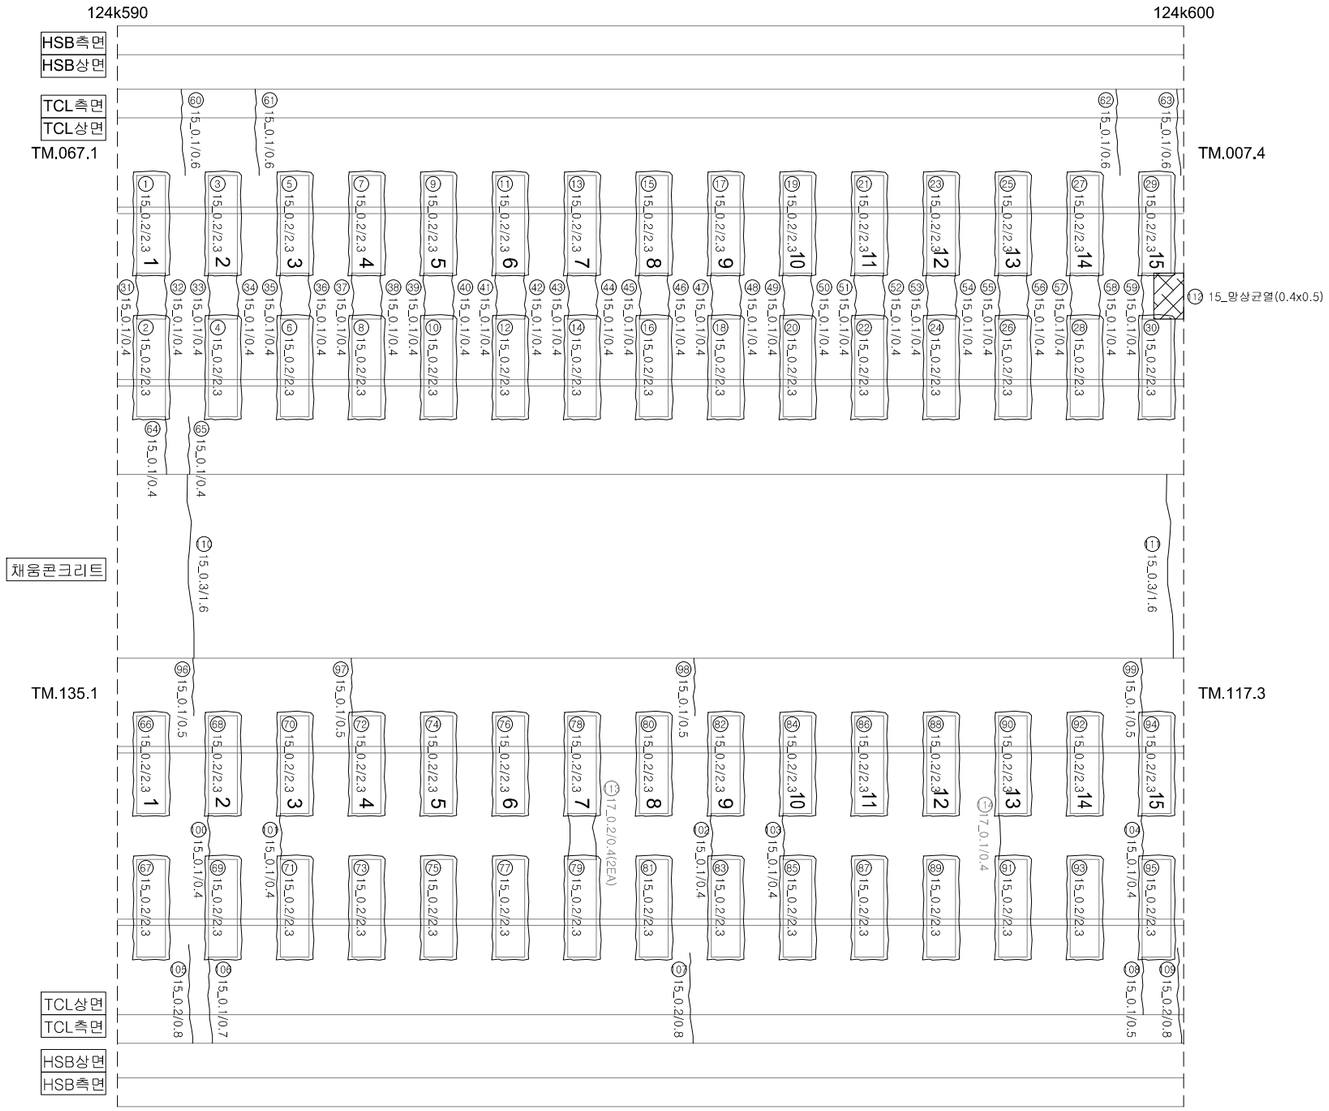
외관조사망도 번호
G59_월성교_토공노반_73(124.590~124.600)

연번	손상	폭		연장		비고	연번	손상	폭		연장		비고
111	균열	0.3	㎜	1.6	m								
112	망상균열	0.4	m	0.5	m								
113	균열	0.2	㎜	0.4	m								
114	균열	0.1	㎜	0.4	m

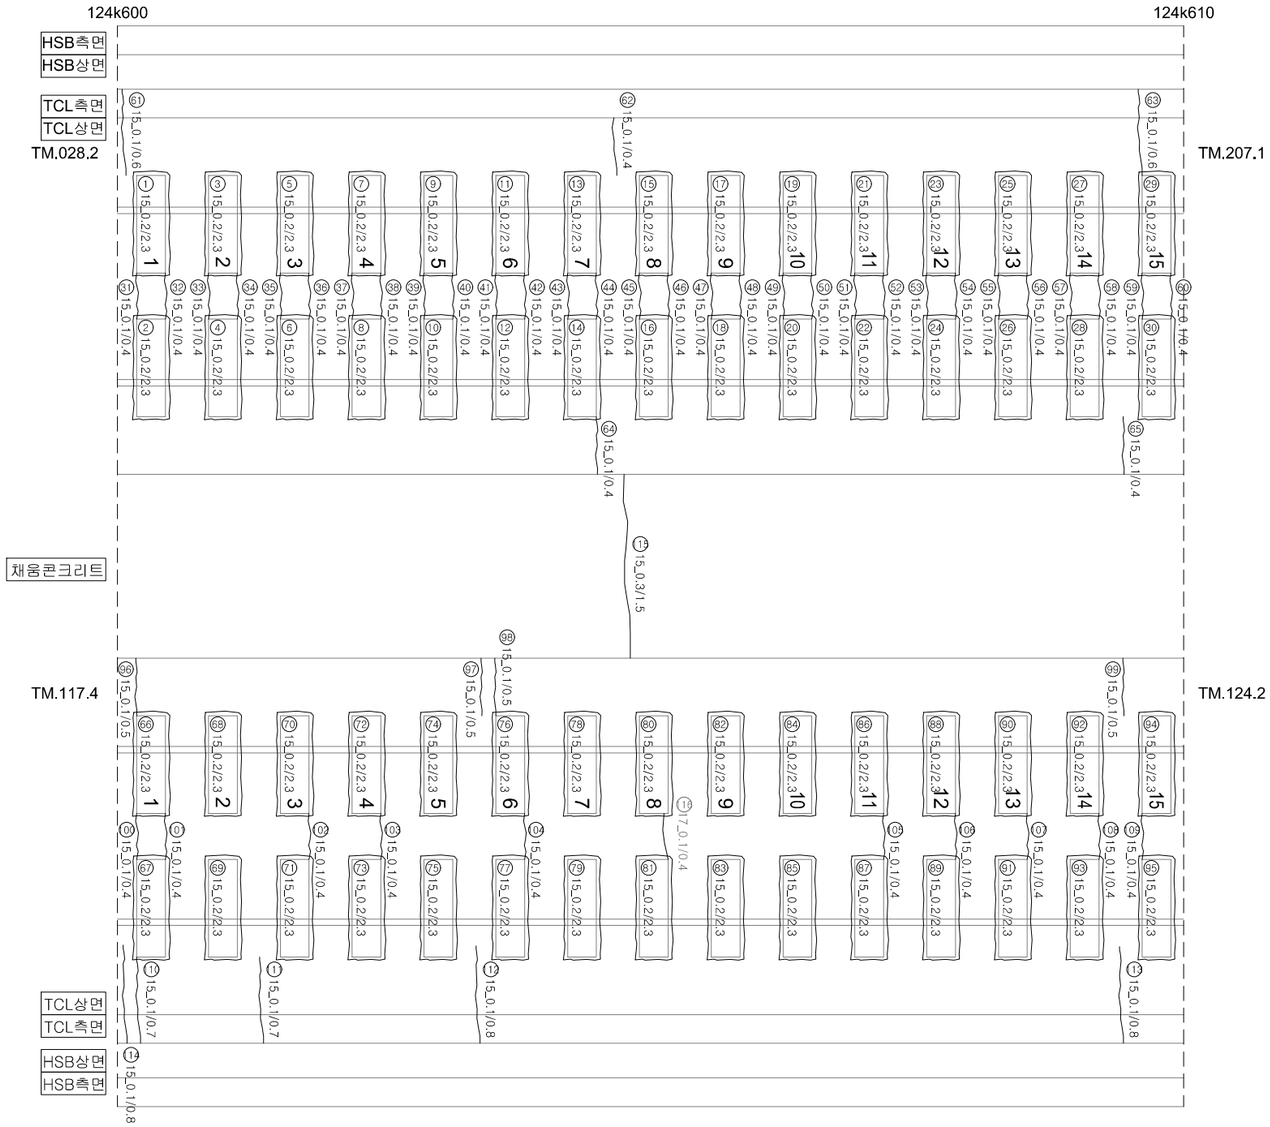
외관조사망도 번호
G59_월성교_토공노반_74(124.600~124.610)

연번	손상	폭		연장		비고	연번	손상	폭		연장		비고
1	경계부 균열	0.2	㎜	2.3	m		56	균열	0.1	㎜	0.4	m	
2	경계부 균열	0.2	㎜	2.3	m		57	균열	0.1	㎜	0.4	m	
3	경계부 균열	0.2	㎜	2.3	m		58	균열	0.1	㎜	0.4	m	
4	경계부 균열	0.2	㎜	2.3	m		59	균열	0.1	㎜	0.4	m	
5	경계부 균열	0.2	㎜	2.3	m		60	균열	0.1	㎜	0.4	m	
6	경계부 균열	0.2	㎜	2.3	m		61	균열	0.1	㎜	0.6	m	
7	경계부 균열	0.2	㎜	2.3	m		62	균열	0.1	㎜	0.4	m	
8	경계부 균열	0.2	㎜	2.3	m		63	균열	0.1	㎜	0.6	m	
9	경계부 균열	0.2	㎜	2.3	m		64	균열	0.1	㎜	0.4	m	
10	경계부 균열	0.2	㎜	2.3	m		65	균열	0.1	㎜	0.4	m	
11	경계부 균열	0.2	㎜	2.3	m		66	경계부 균열	0.2	㎜	2.3	m	
12	경계부 균열	0.2	㎜	2.3	m		67	경계부 균열	0.2	㎜	2.3	m	
13	경계부 균열	0.2	㎜	2.3	m		68	경계부 균열	0.2	㎜	2.3	m	
14	경계부 균열	0.2	㎜	2.3	m		69	경계부 균열	0.2	㎜	2.3	m	
15	경계부 균열	0.2	㎜	2.3	m		70	경계부 균열	0.2	㎜	2.3	m	
16	경계부 균열	0.2	㎜	2.3	m		71	경계부 균열	0.2	㎜	2.3	m	
17	경계부 균열	0.2	㎜	2.3	m		72	경계부 균열	0.2	㎜	2.3	m	
18	경계부 균열	0.2	㎜	2.3	m		73	경계부 균열	0.2	㎜	2.3	m	
19	경계부 균열	0.2	㎜	2.3	m		74	경계부 균열	0.2	㎜	2.3	m	
20	경계부 균열	0.2	㎜	2.3	m		75	경계부 균열	0.2	㎜	2.3	m	
21	경계부 균열	0.2	㎜	2.3	m		76	경계부 균열	0.2	㎜	2.3	m

22	경계부 균열	0.2	㎜	2.3	m		77	경계부 균열	0.2	㎜	2.3	m	
23	경계부 균열	0.2	㎜	2.3	m		78	경계부 균열	0.2	㎜	2.3	m	
24	경계부 균열	0.2	㎜	2.3	m		79	경계부 균열	0.2	㎜	2.3	m	
25	경계부 균열	0.2	㎜	2.3	m		80	경계부 균열	0.2	㎜	2.3	m	
26	경계부 균열	0.2	㎜	2.3	m		81	경계부 균열	0.2	㎜	2.3	m	
27	경계부 균열	0.2	㎜	2.3	m		82	경계부 균열	0.2	㎜	2.3	m	
28	경계부 균열	0.2	㎜	2.3	m		83	경계부 균열	0.2	㎜	2.3	m	
29	경계부 균열	0.2	㎜	2.3	m		84	경계부 균열	0.2	㎜	2.3	m	
30	경계부 균열	0.2	㎜	2.3	m		85	경계부 균열	0.2	㎜	2.3	m	
31	균열	0.1	㎜	0.4	m		86	경계부 균열	0.2	㎜	2.3	m	
32	균열	0.1	㎜	0.4	m		87	경계부 균열	0.2	㎜	2.3	m	
33	균열	0.1	㎜	0.4	m		88	경계부 균열	0.2	㎜	2.3	m	
34	균열	0.1	㎜	0.4	m		89	경계부 균열	0.2	㎜	2.3	m	
35	균열	0.1	㎜	0.4	m		90	경계부 균열	0.2	㎜	2.3	m	
36	균열	0.1	㎜	0.4	m		91	경계부 균열	0.2	㎜	2.3	m	
37	균열	0.1	㎜	0.4	m		92	경계부 균열	0.2	㎜	2.3	m	
38	균열	0.1	㎜	0.4	m		93	경계부 균열	0.2	㎜	2.3	m	
39	균열	0.1	㎜	0.4	m		94	경계부 균열	0.2	㎜	2.3	m	
40	균열	0.1	㎜	0.4	m		95	경계부 균열	0.2	㎜	2.3	m	
41	균열	0.1	㎜	0.4	m		96	균열	0.1	㎜	0.5	m	
42	균열	0.1	㎜	0.4	m		97	균열	0.1	㎜	0.5	m	
43	균열	0.1	㎜	0.4	m		98	균열	0.1	㎜	0.5	m

44	균열	0.1	㎜	0.4	m		99	균열	0.1	㎜	0.5	m	
45	균열	0.1	㎜	0.4	m		100	균열	0.1	㎜	0.4	m	
46	균열	0.1	㎜	0.4	m		101	균열	0.1	㎜	0.4	m	
47	균열	0.1	㎜	0.4	m		102	균열	0.1	㎜	0.4	m	
48	균열	0.1	㎜	0.4	m		103	균열	0.1	㎜	0.4	m	
49	균열	0.1	㎜	0.4	m		104	균열	0.1	㎜	0.4	m	
50	균열	0.1	㎜	0.4	m		105	균열	0.1	㎜	0.4	m	
51	균열	0.1	㎜	0.4	m		106	균열	0.1	㎜	0.4	m	
52	균열	0.1	㎜	0.4	m		107	균열	0.1	㎜	0.4	m	
53	균열	0.1	㎜	0.4	m		108	균열	0.1	㎜	0.4	m	
54	균열	0.1	㎜	0.4	m		109	균열	0.1	㎜	0.4	m	
55	균열	0.1	㎜	0.4	m		110	균열	0.1	㎜	0.7	m
