26. G59_월성교_토공노반

점검 일자	2017. 07.12~2017. 10.25
평균 기온	17.9 ~ 30.5℃

호남고속선 월성교_토공노반_51(124.371~124.380km, L=10m)

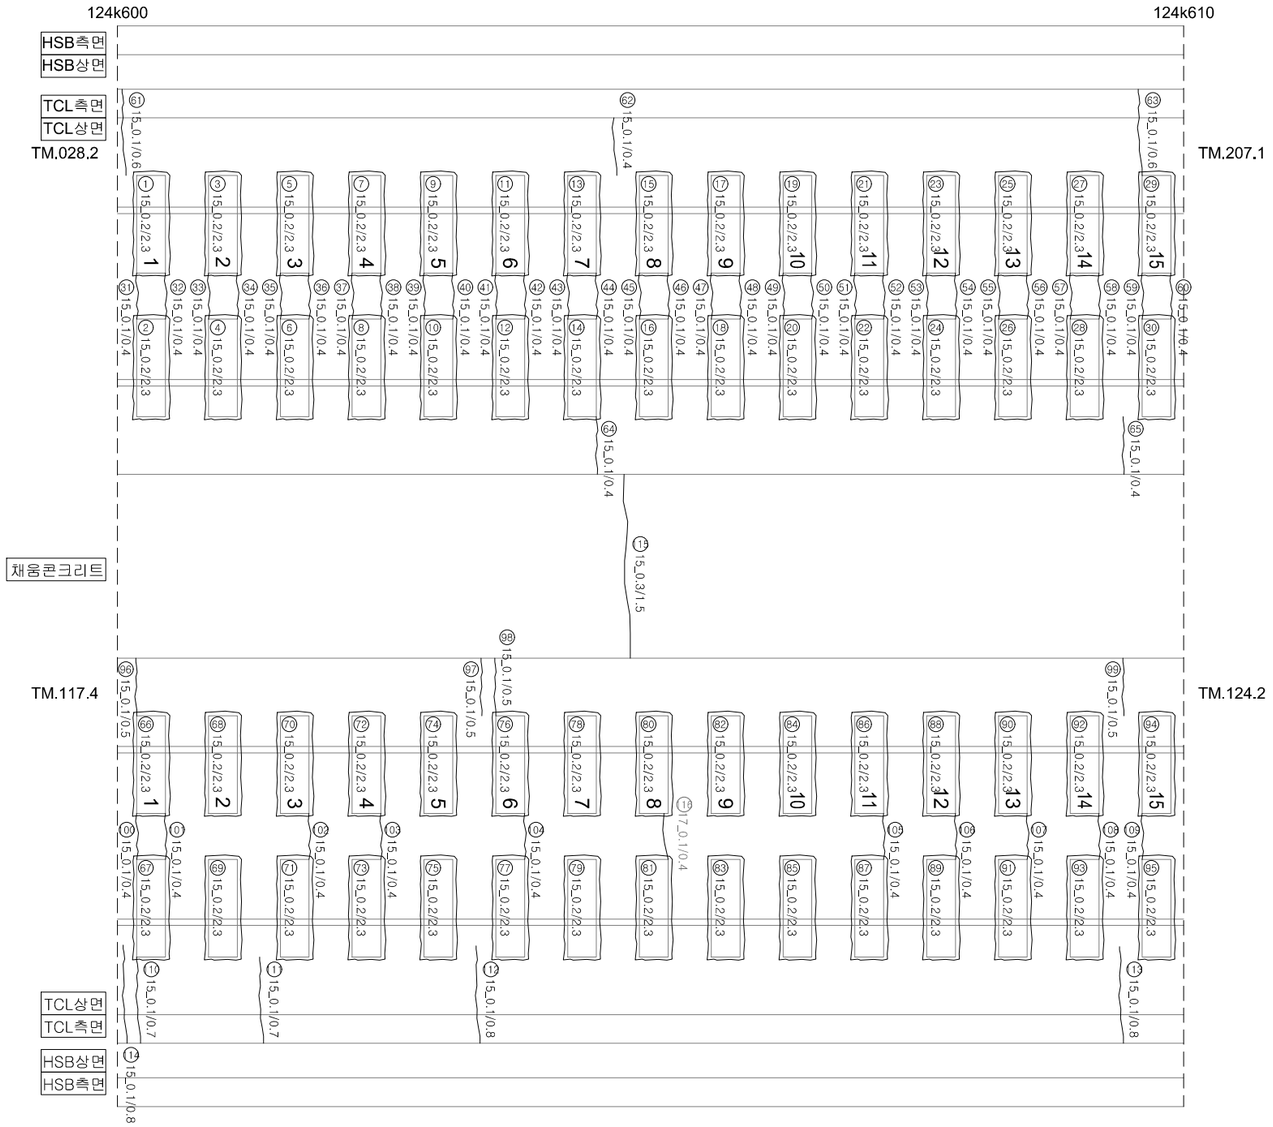
외관조사망도 번호
G59_월성교_토공노반_74(124.600~124.610)

연번	손상	폭		연장		비고	연번	손상	폭		연장		비고
111	균열	0.1	㎜	0.7	m								
112	균열	0.1	㎜	0.8	m								
113	균열	0.1	㎜	0.8	m								
114	균열	0.1	㎜	0.8	m								
115	균열	0.3	㎜	1.5	m								
116	균열	0.1	㎜	0.4	m

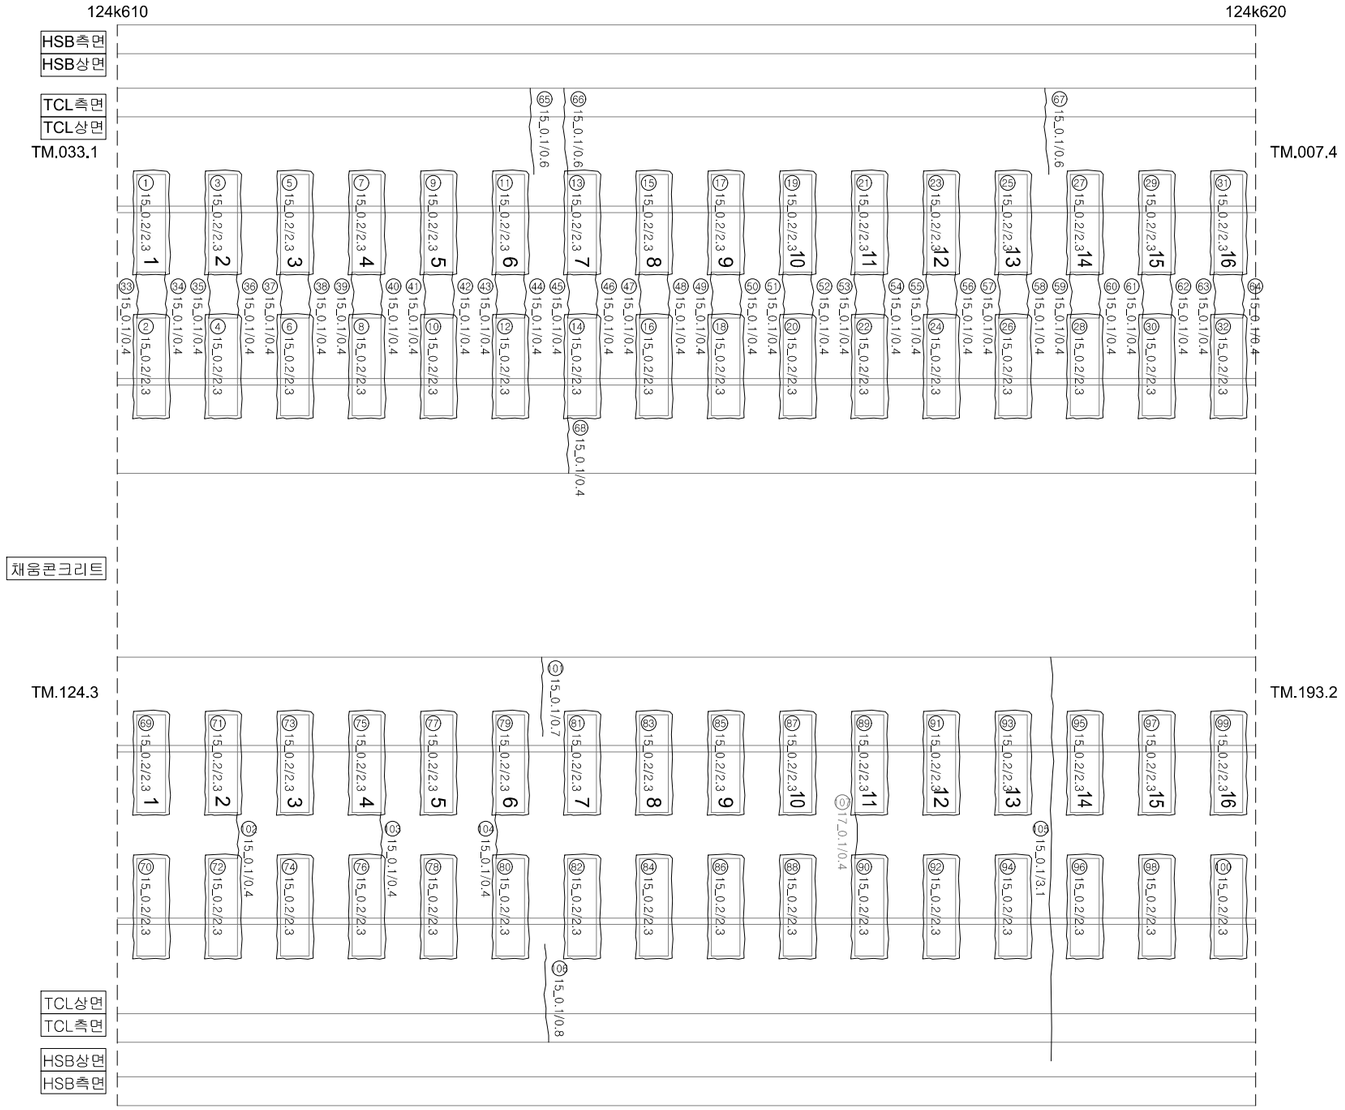
외관조사망도 번호
G59_월성교_토공노반_75(124.610~124.620)

연번	손상	폭		연장		비고	연번	손상	폭		연장		비고
1	경계부 균열	0.2	㎜	2.3	m		56	균열	0.1	㎜	0.4	m	
2	경계부 균열	0.2	㎜	2.3	m		57	균열	0.1	㎜	0.4	m	
3	경계부 균열	0.2	㎜	2.3	m		58	균열	0.1	㎜	0.4	m	
4	경계부 균열	0.2	㎜	2.3	m		59	균열	0.1	㎜	0.4	m	
5	경계부 균열	0.2	㎜	2.3	m		60	균열	0.1	㎜	0.4	m	
6	경계부 균열	0.2	㎜	2.3	m		61	균열	0.1	㎜	0.4	m	
7	경계부 균열	0.2	㎜	2.3	m		62	균열	0.1	㎜	0.4	m	
8	경계부 균열	0.2	㎜	2.3	m		63	균열	0.1	㎜	0.4	m	
9	경계부 균열	0.2	㎜	2.3	m		64	균열	0.1	㎜	0.4	m	
10	경계부 균열	0.2	㎜	2.3	m		65	균열	0.1	㎜	0.6	m	
11	경계부 균열	0.2	㎜	2.3	m		66	균열	0.1	㎜	0.6	m	
12	경계부 균열	0.2	㎜	2.3	m		67	균열	0.1	㎜	0.6	m	
13	경계부 균열	0.2	㎜	2.3	m		68	균열	0.1	㎜	0.4	m	
14	경계부 균열	0.2	㎜	2.3	m		69	경계부 균열	0.2	㎜	2.3	m	
15	경계부 균열	0.2	㎜	2.3	m		70	경계부 균열	0.2	㎜	2.3	m	
16	경계부 균열	0.2	㎜	2.3	m		71	경계부 균열	0.2	㎜	2.3	m	
17	경계부 균열	0.2	㎜	2.3	m		72	경계부 균열	0.2	㎜	2.3	m	
18	경계부 균열	0.2	㎜	2.3	m		73	경계부 균열	0.2	㎜	2.3	m	
19	경계부 균열	0.2	㎜	2.3	m		74	경계부 균열	0.2	㎜	2.3	m	
20	경계부 균열	0.2	㎜	2.3	m		75	경계부 균열	0.2	㎜	2.3	m	
21	경계부 균열	0.2	㎜	2.3	m		76	경계부 균열	0.2	㎜	2.3	m

22	경계부 균열	0.2	㎜	2.3	m		77	경계부 균열	0.2	㎜	2.3	m	
23	경계부 균열	0.2	㎜	2.3	m		78	경계부 균열	0.2	㎜	2.3	m	
24	경계부 균열	0.2	㎜	2.3	m		79	경계부 균열	0.2	㎜	2.3	m	
25	경계부 균열	0.2	㎜	2.3	m		80	경계부 균열	0.2	㎜	2.3	m	
26	경계부 균열	0.2	㎜	2.3	m		81	경계부 균열	0.2	㎜	2.3	m	
27	경계부 균열	0.2	㎜	2.3	m		82	경계부 균열	0.2	㎜	2.3	m	
28	경계부 균열	0.2	㎜	2.3	m		83	경계부 균열	0.2	㎜	2.3	m	
29	경계부 균열	0.2	㎜	2.3	m		84	경계부 균열	0.2	㎜	2.3	m	
30	경계부 균열	0.2	㎜	2.3	m		85	경계부 균열	0.2	㎜	2.3	m	
31	경계부 균열	0.2	㎜	2.3	m		86	경계부 균열	0.2	㎜	2.3	m	
32	경계부 균열	0.2	㎜	2.3	m		87	경계부 균열	0.2	㎜	2.3	m	
33	균열	0.1	㎜	0.4	m		88	경계부 균열	0.2	㎜	2.3	m	
34	균열	0.1	㎜	0.4	m		89	경계부 균열	0.2	㎜	2.3	m	
35	균열	0.1	㎜	0.4	m		90	경계부 균열	0.2	㎜	2.3	m	
36	균열	0.1	㎜	0.4	m		91	경계부 균열	0.2	㎜	2.3	m	
37	균열	0.1	㎜	0.4	m		92	경계부 균열	0.2	㎜	2.3	m	
38	균열	0.1	㎜	0.4	m		93	경계부 균열	0.2	㎜	2.3	m	
39	균열	0.1	㎜	0.4	m		94	경계부 균열	0.2	㎜	2.3	m	
40	균열	0.1	㎜	0.4	m		95	경계부 균열	0.2	㎜	2.3	m	
41	균열	0.1	㎜	0.4	m		96	경계부 균열	0.2	㎜	2.3	m	
42	균열	0.1	㎜	0.4	m		97	경계부 균열	0.2	㎜	2.3	m

43	균열	0.1	㎜	0.4	m		98	경계부 균열	0.2	㎜	2.3	m	
44	균열	0.1	㎜	0.4	m		99	경계부 균열	0.2	㎜	2.3	m	
45	균열	0.1	㎜	0.4	m		100	경계부 균열	0.2	㎜	2.3	m	
46	균열	0.1	㎜	0.4	m		101	균열	0.1	㎜	0.7	m	
47	균열	0.1	㎜	0.4	m		102	균열	0.1	㎜	0.4	m	
48	균열	0.1	㎜	0.4	m		103	균열	0.1	㎜	0.4	m	
49	균열	0.1	㎜	0.4	m		104	균열	0.1	㎜	0.4	m	
50	균열	0.1	㎜	0.4	m		105	균열	0.1	㎜	3.1	m	
51	균열	0.1	㎜	0.4	m		106	균열	0.1	㎜	0.8	m	
52	균열	0.1	㎜	0.4	m		107	균열	0.1	㎜	0.4	m	
53	균열	0.1	㎜	0.4	m								
54	균열	0.1	㎜	0.4	m								
55	균열	0.1	㎜	0.4	m

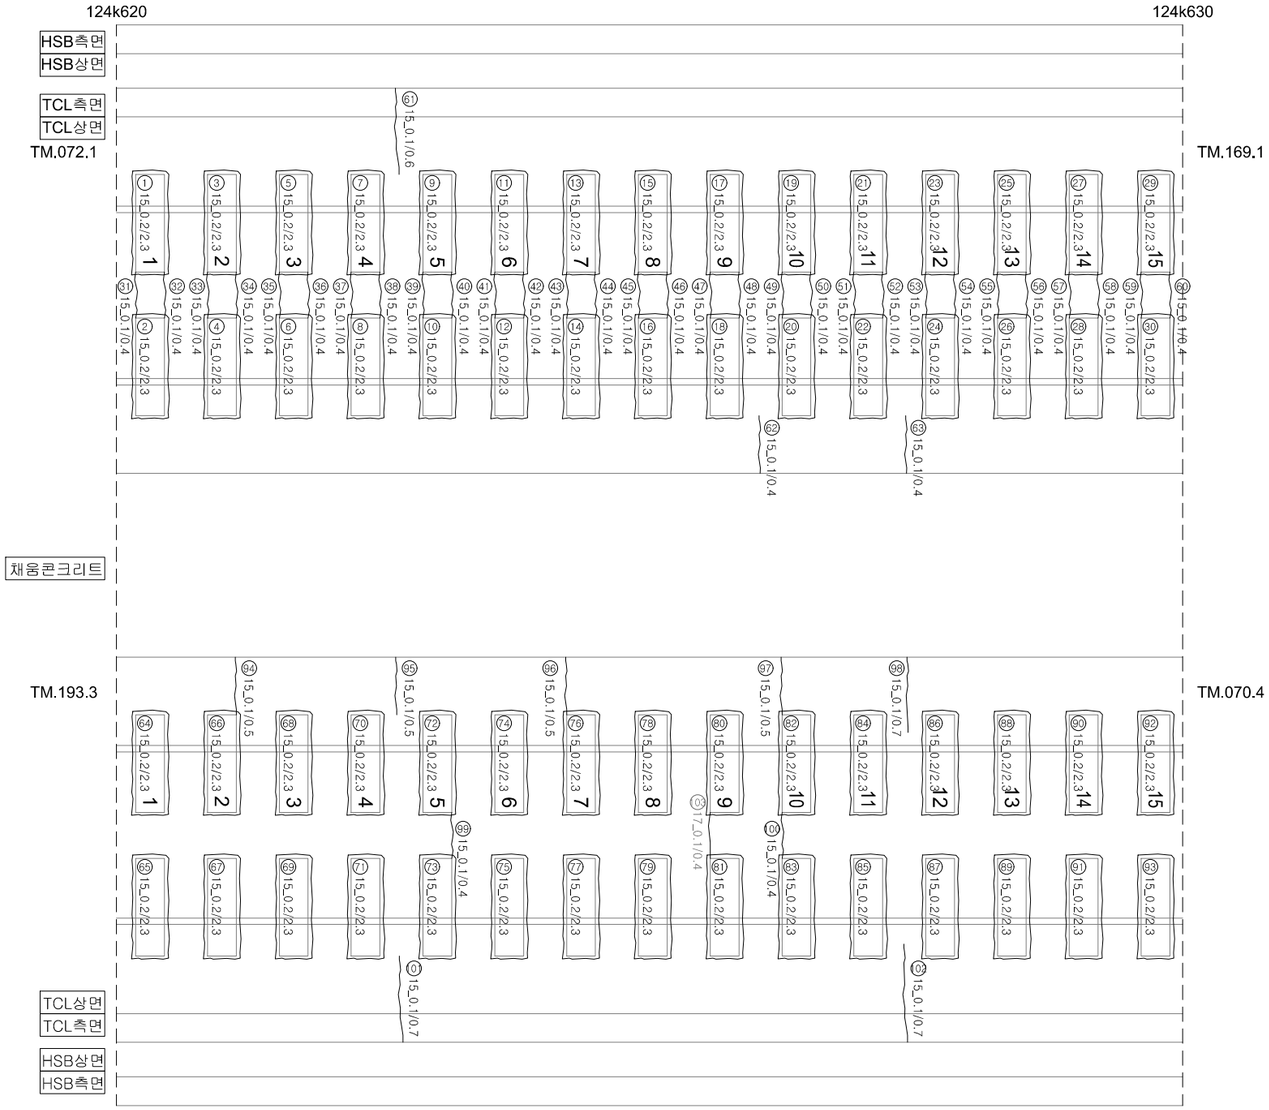
외관조사망도 번호
G59_월성교_토공노반_76(124.620~124.630)

연번	손상	폭		연장		비고	연번	손상	폭		연장		비고
1	경계부 균열	0.2	㎜	2.3	m		56	균열	0.1	㎜	0.4	m	
2	경계부 균열	0.2	㎜	2.3	m		57	균열	0.1	㎜	0.4	m	
3	경계부 균열	0.2	㎜	2.3	m		58	균열	0.1	㎜	0.4	m	
4	경계부 균열	0.2	㎜	2.3	m		59	균열	0.1	㎜	0.4	m	
5	경계부 균열	0.2	㎜	2.3	m		60	균열	0.1	㎜	0.4	m	
6	경계부 균열	0.2	㎜	2.3	m		61	균열	0.1	㎜	0.6	m	
7	경계부 균열	0.2	㎜	2.3	m		62	균열	0.1	㎜	0.4	m	
8	경계부 균열	0.2	㎜	2.3	m		63	균열	0.1	㎜	0.4	m	
9	경계부 균열	0.2	㎜	2.3	m		64	경계부 균열	0.2	㎜	2.3	m	
10	경계부 균열	0.2	㎜	2.3	m		65	경계부 균열	0.2	㎜	2.3	m	
11	경계부 균열	0.2	㎜	2.3	m		66	경계부 균열	0.2	㎜	2.3	m	
12	경계부 균열	0.2	㎜	2.3	m		67	경계부 균열	0.2	㎜	2.3	m	
13	경계부 균열	0.2	㎜	2.3	m		68	경계부 균열	0.2	㎜	2.3	m	
14	경계부 균열	0.2	㎜	2.3	m		69	경계부 균열	0.2	㎜	2.3	m	
15	경계부 균열	0.2	㎜	2.3	m		70	경계부 균열	0.2	㎜	2.3	m	
16	경계부 균열	0.2	㎜	2.3	m		71	경계부 균열	0.2	㎜	2.3	m	
17	경계부 균열	0.2	㎜	2.3	m		72	경계부 균열	0.2	㎜	2.3	m	
18	경계부 균열	0.2	㎜	2.3	m		73	경계부 균열	0.2	㎜	2.3	m	
19	경계부 균열	0.2	㎜	2.3	m		74	경계부 균열	0.2	㎜	2.3	m	
20	경계부 균열	0.2	㎜	2.3	m		75	경계부 균열	0.2	㎜	2.3	m	
21	경계부 균열	0.2	㎜	2.3	m		76	경계부 균열	0.2	㎜	2.3	m

22	경계부 균열	0.2	㎜	2.3	m		77	경계부 균열	0.2	㎜	2.3	m	
23	경계부 균열	0.2	㎜	2.3	m		78	경계부 균열	0.2	㎜	2.3	m	
24	경계부 균열	0.2	㎜	2.3	m		79	경계부 균열	0.2	㎜	2.3	m	
25	경계부 균열	0.2	㎜	2.3	m		80	경계부 균열	0.2	㎜	2.3	m	
26	경계부 균열	0.2	㎜	2.3	m		81	경계부 균열	0.2	㎜	2.3	m	
27	경계부 균열	0.2	㎜	2.3	m		82	경계부 균열	0.2	㎜	2.3	m	
28	경계부 균열	0.2	㎜	2.3	m		83	경계부 균열	0.2	㎜	2.3	m	
29	경계부 균열	0.2	㎜	2.3	m		84	경계부 균열	0.2	㎜	2.3	m	
30	경계부 균열	0.2	㎜	2.3	m		85	경계부 균열	0.2	㎜	2.3	m	
31	균열	0.1	㎜	0.4	m		86	경계부 균열	0.2	㎜	2.3	m	
32	균열	0.1	㎜	0.4	m		87	경계부 균열	0.2	㎜	2.3	m	
33	균열	0.1	㎜	0.4	m		88	경계부 균열	0.2	㎜	2.3	m	
34	균열	0.1	㎜	0.4	m		89	경계부 균열	0.2	㎜	2.3	m	
35	균열	0.1	㎜	0.4	m		90	경계부 균열	0.2	㎜	2.3	m	
36	균열	0.1	㎜	0.4	m		91	경계부 균열	0.2	㎜	2.3	m	
37	균열	0.1	㎜	0.4	m		92	경계부 균열	0.2	㎜	2.3	m	
38	균열	0.1	㎜	0.4	m		93	경계부 균열	0.2	㎜	2.3	m	
39	균열	0.1	㎜	0.4	m		94	균열	0.1	㎜	0.5	m	
40	균열	0.1	㎜	0.4	m		95	균열	0.1	㎜	0.5	m	
41	균열	0.1	㎜	0.4	m		96	균열	0.1	㎜	0.5	m	
42	균열	0.1	㎜	0.4	m		97	균열	0.1	㎜	0.5	m	
43	균열	0.1	㎜	0.4	m		98	균열	0.1	㎜	0.7	m

44	균열	0.1	㎜	0.4	m		99	균열	0.1	㎜	0.4	m	
45	균열	0.1	㎜	0.4	m		100	균열	0.1	㎜	0.4	m	
46	균열	0.1	㎜	0.4	m		101	균열	0.1	㎜	0.7	m	
47	균열	0.1	㎜	0.4	m		102	균열	0.1	㎜	0.7	m	
48	균열	0.1	㎜	0.4	m		103	균열	0.1	㎜	0.4	m	
49	균열	0.1	㎜	0.4	m								
50	균열	0.1	㎜	0.4	m								
51	균열	0.1	㎜	0.4	m								
52	균열	0.1	㎜	0.4	m								
53	균열	0.1	㎜	0.4	m								
54	균열	0.1	㎜	0.4	m								
55	균열	0.1	㎜	0.4	m

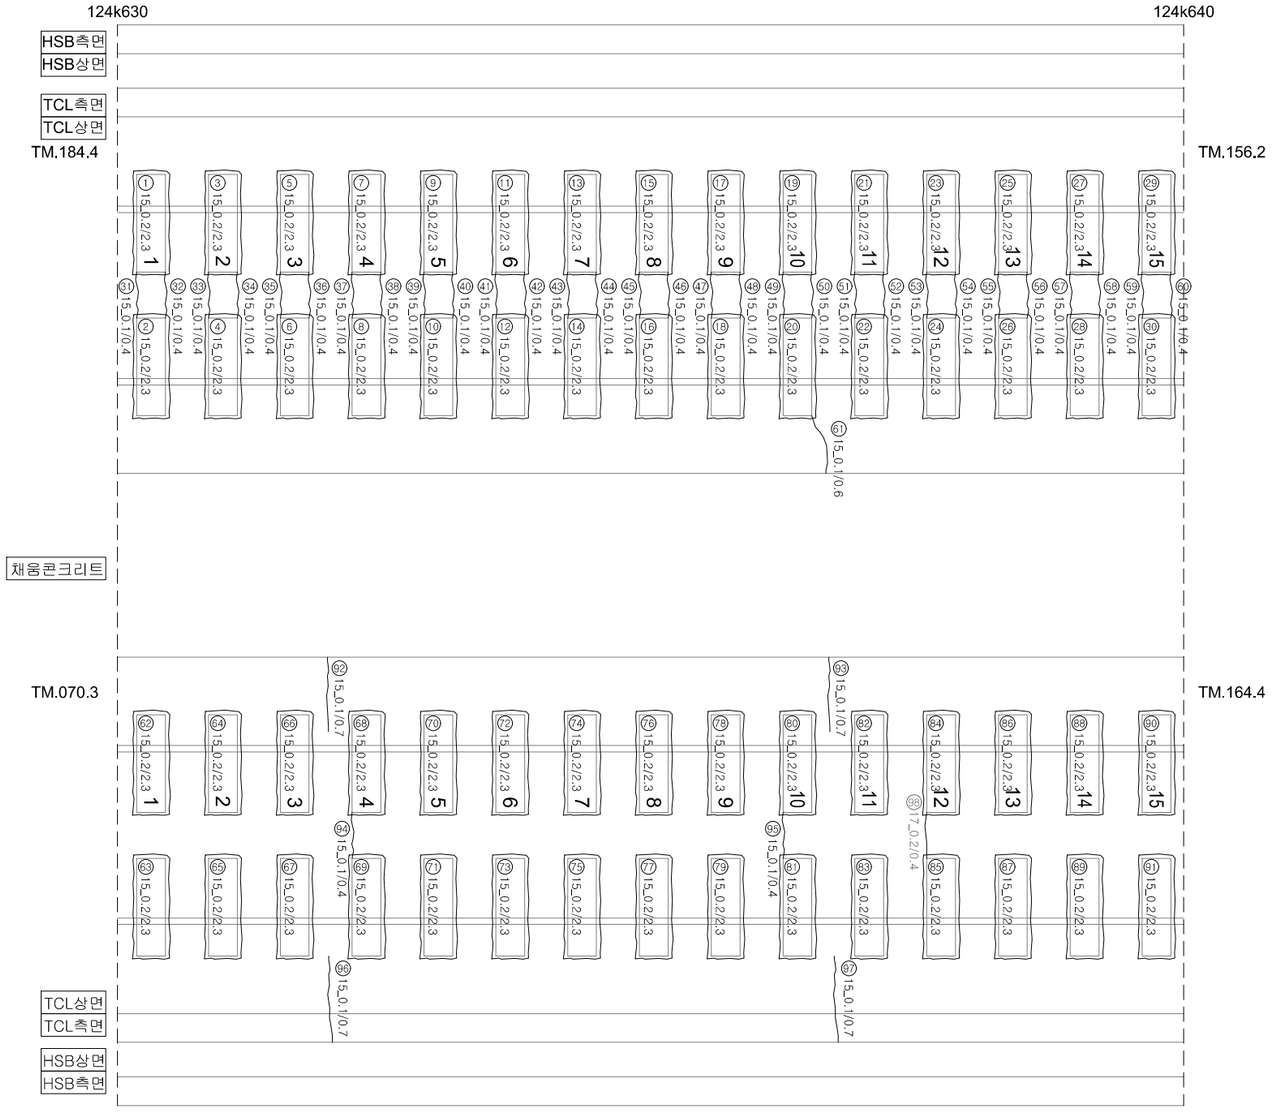
외관조사망도 번호
G59_월성교_토공노반_77(124.630~124.640)

연번	손상	폭		연장		비고	연번	손상	폭		연장		비고
1	경계부 균열	0.2	㎜	2.3	m		56	균열	0.1	㎜	0.4	m	
2	경계부 균열	0.2	㎜	2.3	m		57	균열	0.1	㎜	0.4	m	
3	경계부 균열	0.2	㎜	2.3	m		58	균열	0.1	㎜	0.4	m	
4	경계부 균열	0.2	㎜	2.3	m		59	균열	0.1	㎜	0.4	m	
5	경계부 균열	0.2	㎜	2.3	m		60	균열	0.1	㎜	0.4	m	
6	경계부 균열	0.2	㎜	2.3	m		61	균열	0.1	㎜	0.6	m	
7	경계부 균열	0.2	㎜	2.3	m		62	경계부 균열	0.2	㎜	2.3	m	
8	경계부 균열	0.2	㎜	2.3	m		63	경계부 균열	0.2	㎜	2.3	m	
9	경계부 균열	0.2	㎜	2.3	m		64	경계부 균열	0.2	㎜	2.3	m	
10	경계부 균열	0.2	㎜	2.3	m		65	경계부 균열	0.2	㎜	2.3	m	
11	경계부 균열	0.2	㎜	2.3	m		66	경계부 균열	0.2	㎜	2.3	m	
12	경계부 균열	0.2	㎜	2.3	m		67	경계부 균열	0.2	㎜	2.3	m	
13	경계부 균열	0.2	㎜	2.3	m		68	경계부 균열	0.2	㎜	2.3	m	
14	경계부 균열	0.2	㎜	2.3	m		69	경계부 균열	0.2	㎜	2.3	m	
15	경계부 균열	0.2	㎜	2.3	m		70	경계부 균열	0.2	㎜	2.3	m	
16	경계부 균열	0.2	㎜	2.3	m		71	경계부 균열	0.2	㎜	2.3	m	
17	경계부 균열	0.2	㎜	2.3	m		72	경계부 균열	0.2	㎜	2.3	m	
18	경계부 균열	0.2	㎜	2.3	m		73	경계부 균열	0.2	㎜	2.3	m	
19	경계부 균열	0.2	㎜	2.3	m		74	경계부 균열	0.2	㎜	2.3	m	
20	경계부 균열	0.2	㎜	2.3	m		75	경계부 균열	0.2	㎜	2.3	m	
21	경계부 균열	0.2	㎜	2.3	m		76	경계부 균열	0.2	㎜	2.3	m

22	경계부 균열	0.2	㎜	2.3	m		77	경계부 균열	0.2	㎜	2.3	m	
23	경계부 균열	0.2	㎜	2.3	m		78	경계부 균열	0.2	㎜	2.3	m	
24	경계부 균열	0.2	㎜	2.3	m		79	경계부 균열	0.2	㎜	2.3	m	
25	경계부 균열	0.2	㎜	2.3	m		80	경계부 균열	0.2	㎜	2.3	m	
26	경계부 균열	0.2	㎜	2.3	m		81	경계부 균열	0.2	㎜	2.3	m	
27	경계부 균열	0.2	㎜	2.3	m		82	경계부 균열	0.2	㎜	2.3	m	
28	경계부 균열	0.2	㎜	2.3	m		83	경계부 균열	0.2	㎜	2.3	m	
29	경계부 균열	0.2	㎜	2.3	m		84	경계부 균열	0.2	㎜	2.3	m	
30	경계부 균열	0.2	㎜	2.3	m		85	경계부 균열	0.2	㎜	2.3	m	
31	균열	0.1	㎜	0.4	m		86	경계부 균열	0.2	㎜	2.3	m	
32	균열	0.1	㎜	0.4	m		87	경계부 균열	0.2	㎜	2.3	m	
33	균열	0.1	㎜	0.4	m		88	경계부 균열	0.2	㎜	2.3	m	
34	균열	0.1	㎜	0.4	m		89	경계부 균열	0.2	㎜	2.3	m	
35	균열	0.1	㎜	0.4	m		90	경계부 균열	0.2	㎜	2.3	m	
36	균열	0.1	㎜	0.4	m		91	경계부 균열	0.2	㎜	2.3	m	
37	균열	0.1	㎜	0.4	m		92	균열	0.1	㎜	0.7	m	
38	균열	0.1	㎜	0.4	m		93	균열	0.1	㎜	0.7	m	
39	균열	0.1	㎜	0.4	m		94	균열	0.1	㎜	0.4	m	
40	균열	0.1	㎜	0.4	m		95	균열	0.1	㎜	0.4	m	
41	균열	0.1	㎜	0.4	m		96	균열	0.1	㎜	0.7	m	
42	균열	0.1	㎜	0.4	m		97	균열	0.1	㎜	0.7	m	
43	균열	0.1	㎜	0.4	m		98	균열	0.2	㎜	0.4	m

44	균열	0.1	㎜	0.4	m								
45	균열	0.1	㎜	0.4	m								
46	균열	0.1	㎜	0.4	m								
47	균열	0.1	㎜	0.4	m								
48	균열	0.1	㎜	0.4	m								
49	균열	0.1	㎜	0.4	m								
50	균열	0.1	㎜	0.4	m								
51	균열	0.1	㎜	0.4	m								
52	균열	0.1	㎜	0.4	m								
53	균열	0.1	㎜	0.4	m								
54	균열	0.1	㎜	0.4	m								
55	균열	0.1	㎜	0.4	m

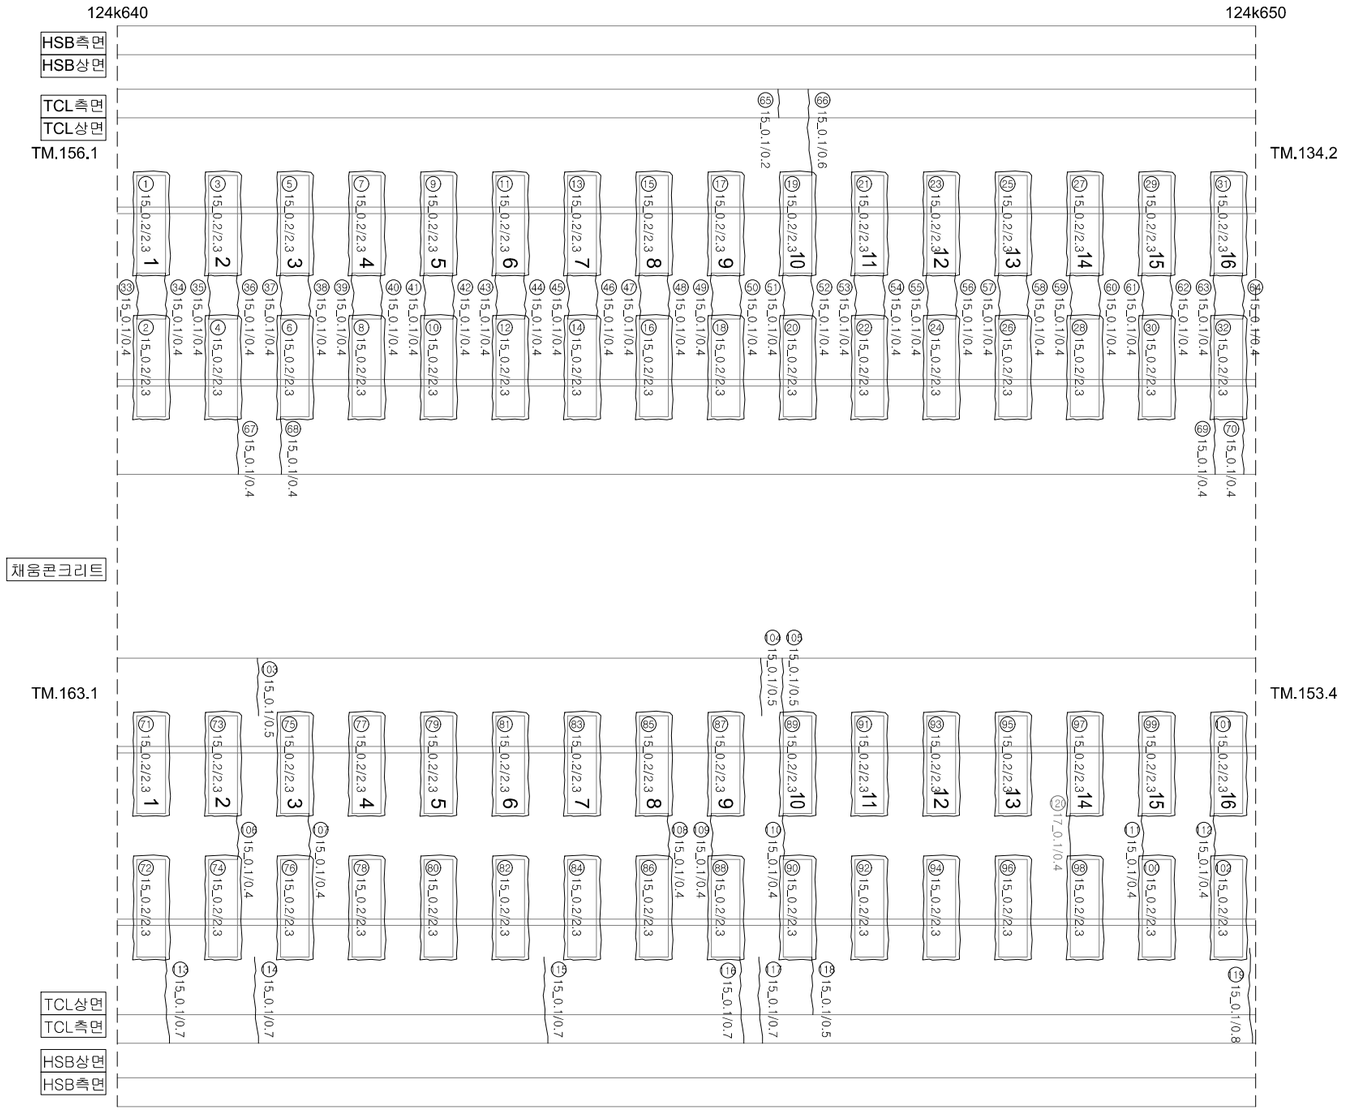
외관조사망도 번호
G59_월성교_토공노반_78(124.640~124.650)

연번	손상	폭		연장		비고	연번	손상	폭		연장		비고
1	경계부 균열	0.2	㎜	2.3	m		56	균열	0.1	㎜	0.4	m	
2	경계부 균열	0.2	㎜	2.3	m		57	균열	0.1	㎜	0.4	m	
3	경계부 균열	0.2	㎜	2.3	m		58	균열	0.1	㎜	0.4	m	
4	경계부 균열	0.2	㎜	2.3	m		59	균열	0.1	㎜	0.4	m	
5	경계부 균열	0.2	㎜	2.3	m		60	균열	0.1	㎜	0.4	m	
6	경계부 균열	0.2	㎜	2.3	m		61	균열	0.1	㎜	0.4	m	
7	경계부 균열	0.2	㎜	2.3	m		62	균열	0.1	㎜	0.4	m	
8	경계부 균열	0.2	㎜	2.3	m		63	균열	0.1	㎜	0.4	m	
9	경계부 균열	0.2	㎜	2.3	m		64	균열	0.1	㎜	0.4	m	
10	경계부 균열	0.2	㎜	2.3	m		65	균열	0.1	㎜	0.2	m	
11	경계부 균열	0.2	㎜	2.3	m		66	균열	0.1	㎜	0.6	m	
12	경계부 균열	0.2	㎜	2.3	m		67	균열	0.1	㎜	0.4	m	
13	경계부 균열	0.2	㎜	2.3	m		68	균열	0.1	㎜	0.4	m	
14	경계부 균열	0.2	㎜	2.3	m		69	균열	0.1	㎜	0.4	m	
15	경계부 균열	0.2	㎜	2.3	m		70	균열	0.1	㎜	0.4	m	
16	경계부 균열	0.2	㎜	2.3	m		71	경계부 균열	0.2	㎜	2.3	m	
17	경계부 균열	0.2	㎜	2.3	m		72	경계부 균열	0.2	㎜	2.3	m	
18	경계부 균열	0.2	㎜	2.3	m		73	경계부 균열	0.2	㎜	2.3	m	
19	경계부 균열	0.2	㎜	2.3	m		74	경계부 균열	0.2	㎜	2.3	m	
20	경계부 균열	0.2	㎜	2.3	m		75	경계부 균열	0.2	㎜	2.3	m	
21	경계부 균열	0.2	㎜	2.3	m		76	경계부 균열	0.2	㎜	2.3	m

22	경계부 균열	0.2	㎜	2.3	m		77	경계부 균열	0.2	㎜	2.3	m	
23	경계부 균열	0.2	㎜	2.3	m		78	경계부 균열	0.2	㎜	2.3	m	
24	경계부 균열	0.2	㎜	2.3	m		79	경계부 균열	0.2	㎜	2.3	m	
25	경계부 균열	0.2	㎜	2.3	m		80	경계부 균열	0.2	㎜	2.3	m	
26	경계부 균열	0.2	㎜	2.3	m		81	경계부 균열	0.2	㎜	2.3	m	
27	경계부 균열	0.2	㎜	2.3	m		82	경계부 균열	0.2	㎜	2.3	m	
28	경계부 균열	0.2	㎜	2.3	m		83	경계부 균열	0.2	㎜	2.3	m	
29	경계부 균열	0.2	㎜	2.3	m		84	경계부 균열	0.2	㎜	2.3	m	
30	경계부 균열	0.2	㎜	2.3	m		85	경계부 균열	0.2	㎜	2.3	m	
31	경계부 균열	0.2	㎜	2.3	m		86	경계부 균열	0.2	㎜	2.3	m	
32	경계부 균열	0.2	㎜	2.3	m		87	경계부 균열	0.2	㎜	2.3	m	
33	균열	0.1	㎜	0.4	m		88	경계부 균열	0.2	㎜	2.3	m	
34	균열	0.1	㎜	0.4	m		89	경계부 균열	0.2	㎜	2.3	m	
35	균열	0.1	㎜	0.4	m		90	경계부 균열	0.2	㎜	2.3	m	
36	균열	0.1	㎜	0.4	m		91	경계부 균열	0.2	㎜	2.3	m	
37	균열	0.1	㎜	0.4	m		92	경계부 균열	0.2	㎜	2.3	m	
38	균열	0.1	㎜	0.4	m		93	경계부 균열	0.2	㎜	2.3	m	
39	균열	0.1	㎜	0.4	m		94	경계부 균열	0.2	㎜	2.3	m	
40	균열	0.1	㎜	0.4	m		95	경계부 균열	0.2	㎜	2.3	m	
41	균열	0.1	㎜	0.4	m		96	경계부 균열	0.2	㎜	2.3	m	
42	균열	0.1	㎜	0.4	m		97	경계부 균열	0.2	㎜	2.3	m

43	균열	0.1	㎜	0.4	m		98	경계부 균열	0.2	㎜	2.3	m	
44	균열	0.1	㎜	0.4	m		99	경계부 균열	0.2	㎜	2.3	m	
45	균열	0.1	㎜	0.4	m		100	경계부 균열	0.2	㎜	2.3	m	
46	균열	0.1	㎜	0.4	m		101	경계부 균열	0.2	㎜	2.3	m	
47	균열	0.1	㎜	0.4	m		102	경계부 균열	0.2	㎜	2.3	m	
48	균열	0.1	㎜	0.4	m		103	균열	0.1	㎜	0.5	m	
49	균열	0.1	㎜	0.4	m		104	균열	0.1	㎜	0.5	m	
50	균열	0.1	㎜	0.4	m		105	균열	0.1	㎜	0.5	m	
51	균열	0.1	㎜	0.4	m		106	균열	0.1	㎜	0.4	m	
52	균열	0.1	㎜	0.4	m		107	균열	0.1	㎜	0.4	m	
53	균열	0.1	㎜	0.4	m		108	균열	0.1	㎜	0.4	m	
54	균열	0.1	㎜	0.4	m		109	균열	0.1	㎜	0.4	m	
55	균열	0.1	㎜	0.4	m		110	균열	0.1	㎜	0.4	m

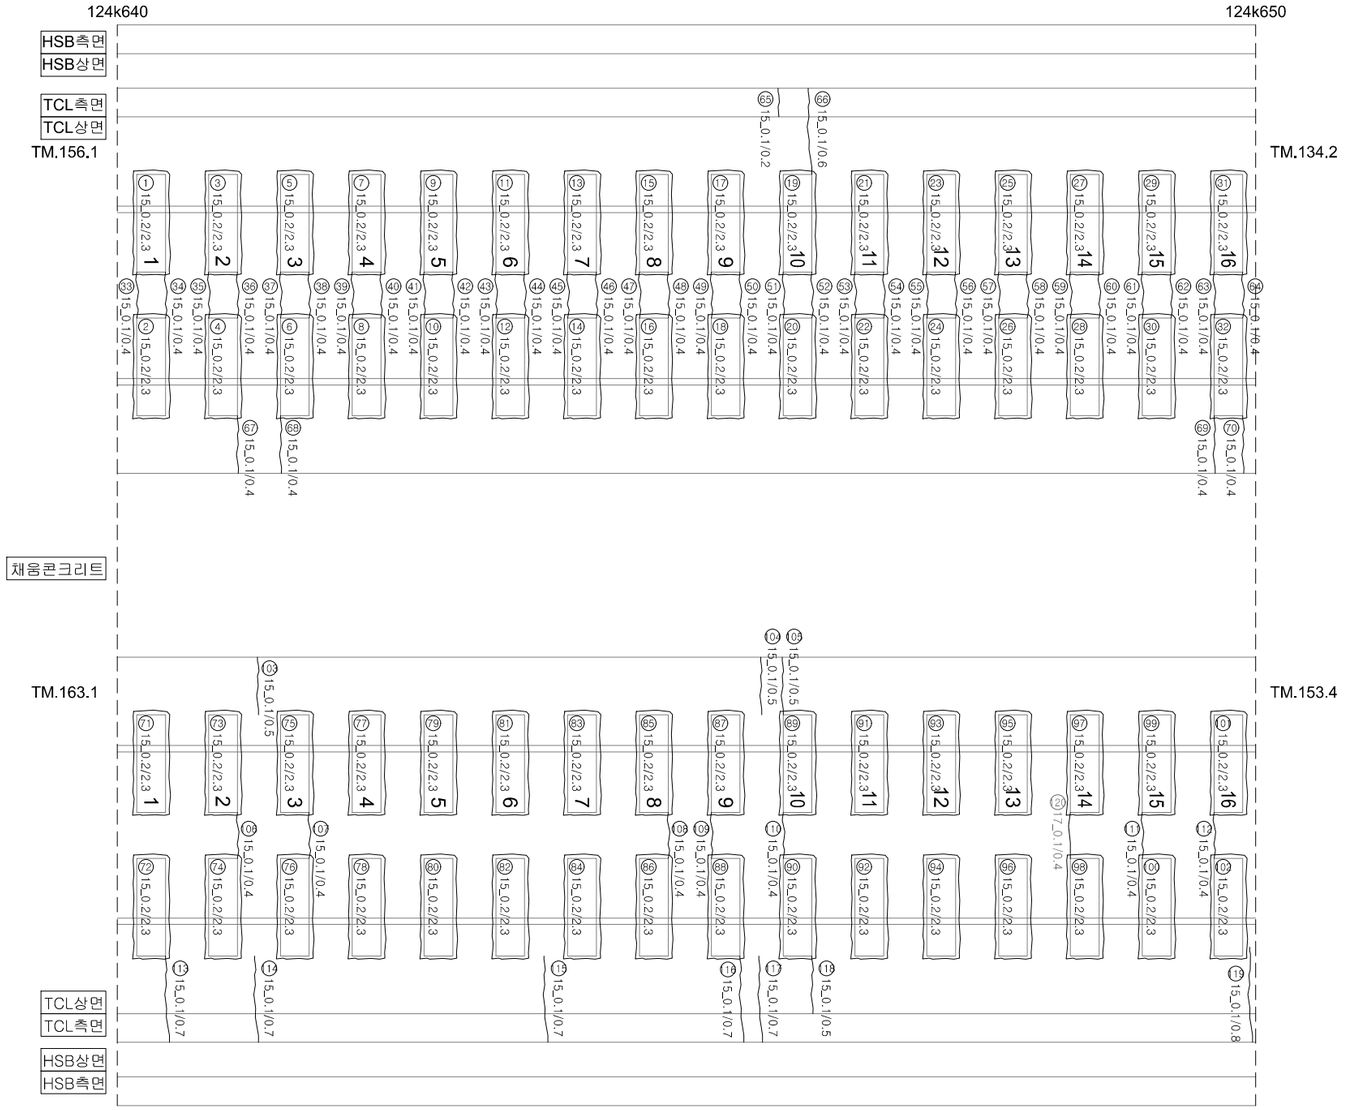
외관조사망도 번호
G59_월성교_토공노반_78(124.640~124.650)

연번	손상	폭		연장		비고	연번	손상	폭		연장		비고
111	균열	0.1	㎜	0.4	m								
112	균열	0.1	㎜	0.4	m								
113	균열	0.1	㎜	0.7	m								
114	균열	0.1	㎜	0.7	m								
115	균열	0.1	㎜	0.7	m								
116	균열	0.1	㎜	0.7	m								
117	균열	0.1	㎜	0.7	m								
118	균열	0.1	㎜	0.5	m								
119	균열	0.1	㎜	0.8	m								
120	균열	0.1	㎜	0.4	m

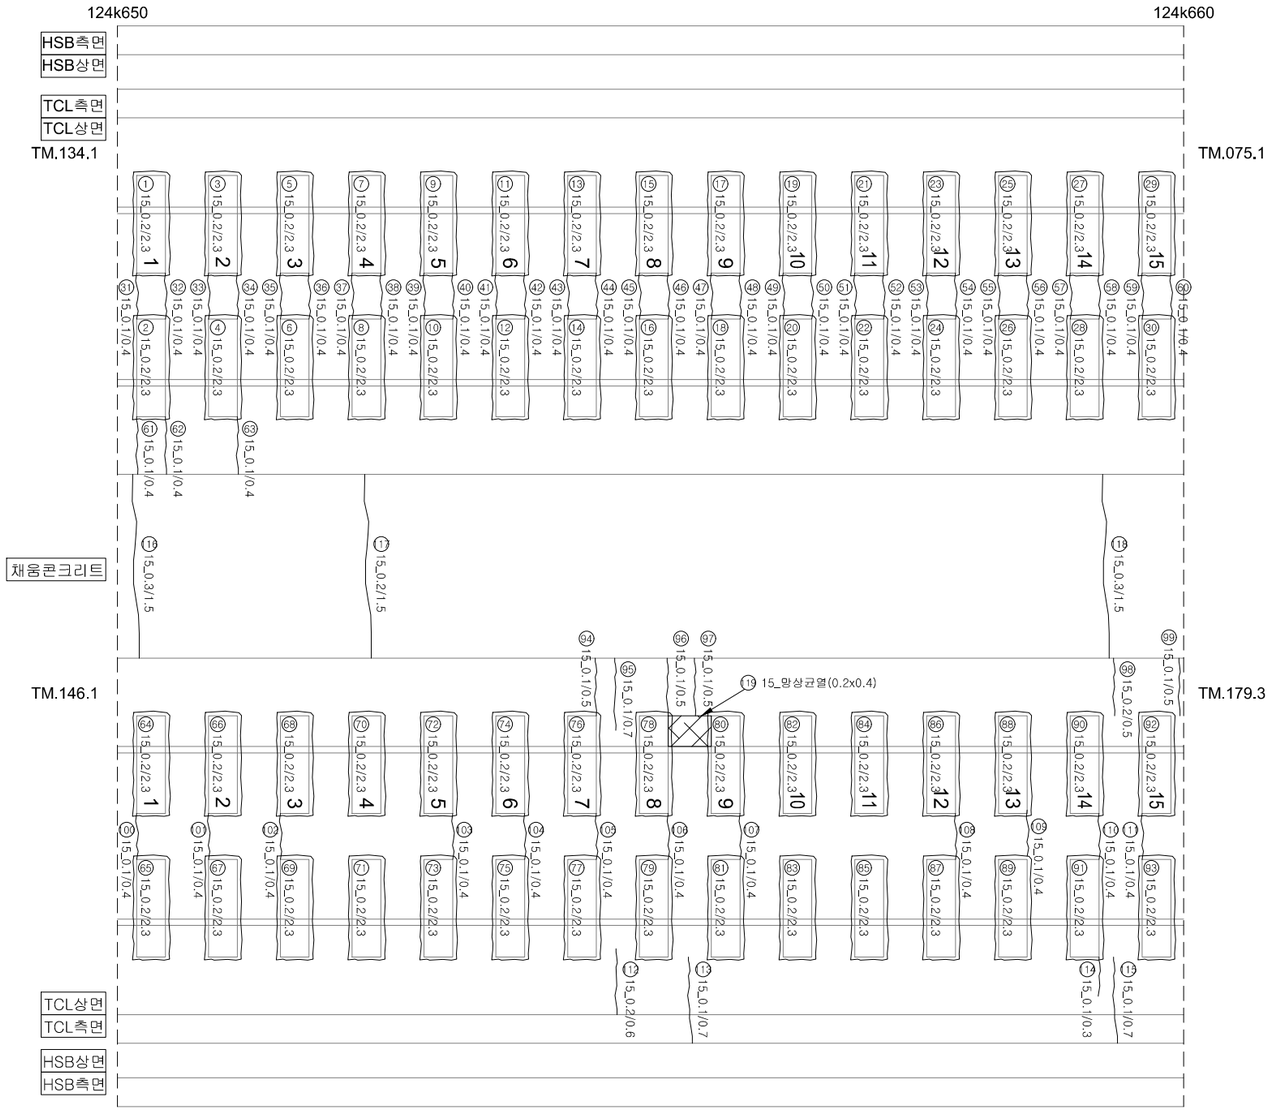
외관조사망도 번호
G59_월성교_토공노반_79(124.650~124.660)

연번	손상	폭		연장		비고	연번	손상	폭		연장		비고
1	경계부 균열	0.2	㎜	2.3	m		56	균열	0.1	㎜	0.4	m	
2	경계부 균열	0.2	㎜	2.3	m		57	균열	0.1	㎜	0.4	m	
3	경계부 균열	0.2	㎜	2.3	m		58	균열	0.1	㎜	0.4	m	
4	경계부 균열	0.2	㎜	2.3	m		59	균열	0.1	㎜	0.4	m	
5	경계부 균열	0.2	㎜	2.3	m		60	균열	0.1	㎜	0.4	m	
6	경계부 균열	0.2	㎜	2.3	m		61	균열	0.1	㎜	0.4	m	
7	경계부 균열	0.2	㎜	2.3	m		62	균열	0.1	㎜	0.4	m	
8	경계부 균열	0.2	㎜	2.3	m		63	균열	0.1	㎜	0.4	m	
9	경계부 균열	0.2	㎜	2.3	m		64	경계부 균열	0.2	㎜	2.3	m	
10	경계부 균열	0.2	㎜	2.3	m		65	경계부 균열	0.2	㎜	2.3	m	
11	경계부 균열	0.2	㎜	2.3	m		66	경계부 균열	0.2	㎜	2.3	m	
12	경계부 균열	0.2	㎜	2.3	m		67	경계부 균열	0.2	㎜	2.3	m	
13	경계부 균열	0.2	㎜	2.3	m		68	경계부 균열	0.2	㎜	2.3	m	
14	경계부 균열	0.2	㎜	2.3	m		69	경계부 균열	0.2	㎜	2.3	m	
15	경계부 균열	0.2	㎜	2.3	m		70	경계부 균열	0.2	㎜	2.3	m	
16	경계부 균열	0.2	㎜	2.3	m		71	경계부 균열	0.2	㎜	2.3	m	
17	경계부 균열	0.2	㎜	2.3	m		72	경계부 균열	0.2	㎜	2.3	m	
18	경계부 균열	0.2	㎜	2.3	m		73	경계부 균열	0.2	㎜	2.3	m	
19	경계부 균열	0.2	㎜	2.3	m		74	경계부 균열	0.2	㎜	2.3	m	
20	경계부 균열	0.2	㎜	2.3	m		75	경계부 균열	0.2	㎜	2.3	m	
21	경계부 균열	0.2	㎜	2.3	m		76	경계부 균열	0.2	㎜	2.3	m

22	경계부 균열	0.2	㎜	2.3	m		77	경계부 균열	0.2	㎜	2.3	m	
23	경계부 균열	0.2	㎜	2.3	m		78	경계부 균열	0.2	㎜	2.3	m	
24	경계부 균열	0.2	㎜	2.3	m		79	경계부 균열	0.2	㎜	2.3	m	
25	경계부 균열	0.2	㎜	2.3	m		80	경계부 균열	0.2	㎜	2.3	m	
26	경계부 균열	0.2	㎜	2.3	m		81	경계부 균열	0.2	㎜	2.3	m	
27	경계부 균열	0.2	㎜	2.3	m		82	경계부 균열	0.2	㎜	2.3	m	
28	경계부 균열	0.2	㎜	2.3	m		83	경계부 균열	0.2	㎜	2.3	m	
29	경계부 균열	0.2	㎜	2.3	m		84	경계부 균열	0.2	㎜	2.3	m	
30	경계부 균열	0.2	㎜	2.3	m		85	경계부 균열	0.2	㎜	2.3	m	
31	균열	0.1	㎜	0.4	m		86	경계부 균열	0.2	㎜	2.3	m	
32	균열	0.1	㎜	0.4	m		87	경계부 균열	0.2	㎜	2.3	m	
33	균열	0.1	㎜	0.4	m		88	경계부 균열	0.2	㎜	2.3	m	
34	균열	0.1	㎜	0.4	m		89	경계부 균열	0.2	㎜	2.3	m	
35	균열	0.1	㎜	0.4	m		90	경계부 균열	0.2	㎜	2.3	m	
36	균열	0.1	㎜	0.4	m		91	경계부 균열	0.2	㎜	2.3	m	
37	균열	0.1	㎜	0.4	m		92	경계부 균열	0.2	㎜	2.3	m	
38	균열	0.1	㎜	0.4	m		93	경계부 균열	0.2	㎜	2.3	m	
39	균열	0.1	㎜	0.4	m		94	균열	0.1	㎜	0.5	m	
40	균열	0.1	㎜	0.4	m		95	균열	0.1	㎜	0.7	m	
41	균열	0.1	㎜	0.4	m		96	균열	0.1	㎜	0.5	m	
42	균열	0.1	㎜	0.4	m		97	균열	0.1	㎜	0.5	m	
43	균열	0.1	㎜	0.4	m		98	균열	0.2	㎜	0.5	m

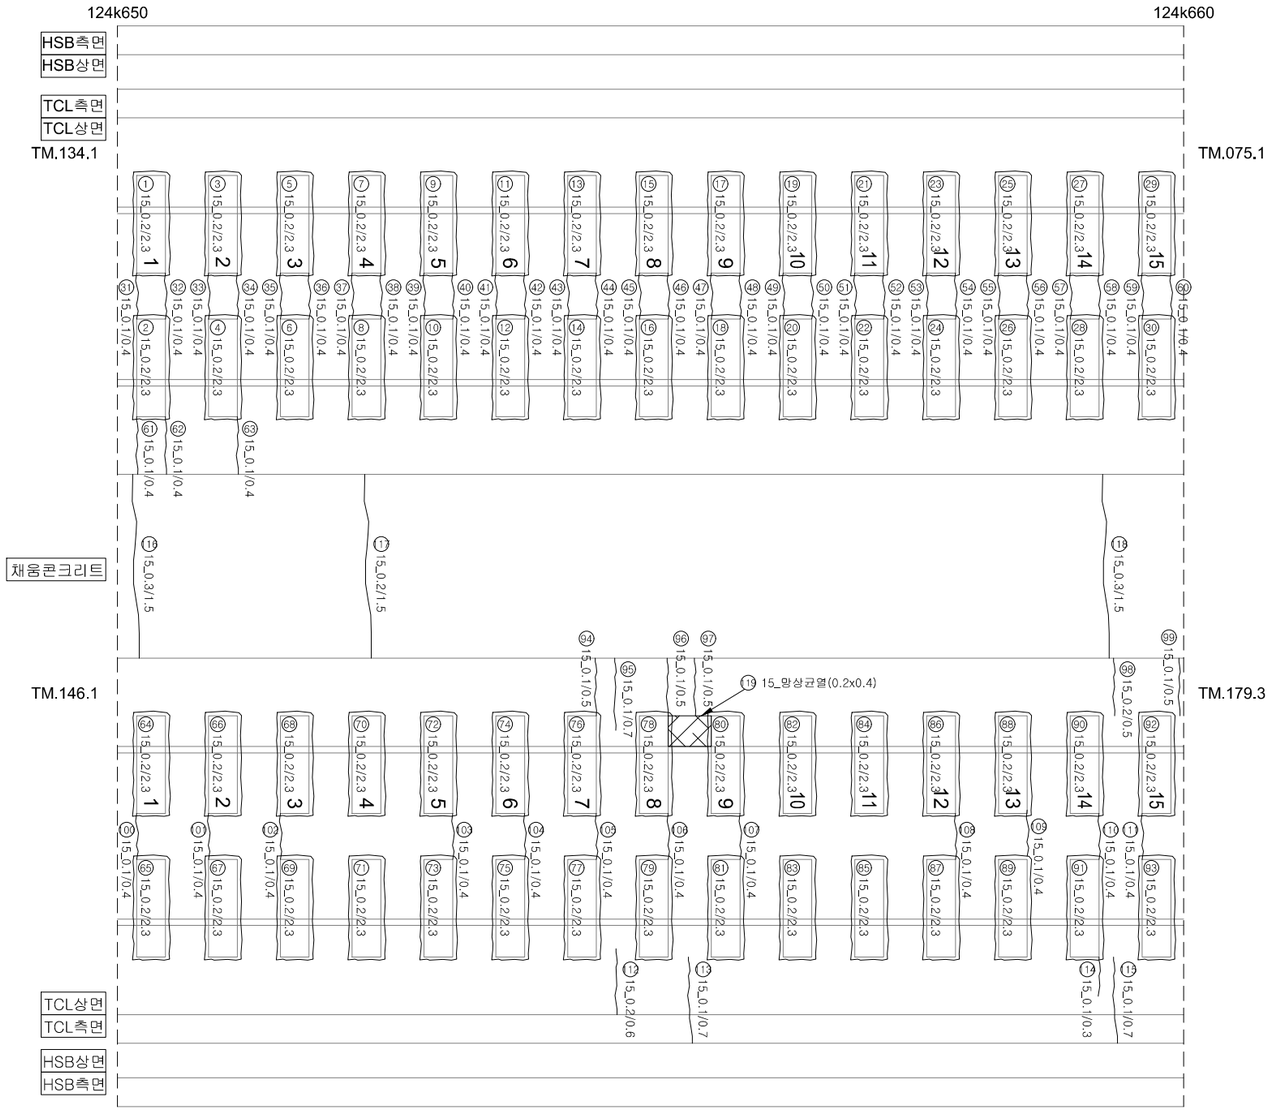
외관조사망도 번호
G59_월성교_토공노반_79(124.650~124.660)

연번	손상	폭		연장		비고	연번	손상	폭		연장		비고
111	균열	0.1	㎜	0.4	m								
112	균열	0.2	㎜	0.6	m								
113	균열	0.1	㎜	0.7	m								
114	균열	0.1	㎜	0.3	m								
115	균열	0.1	㎜	0.7	m								
116	균열	0.3	㎜	1.5	m								
117	균열	0.2	㎜	1.5	m								
118	균열	0.3	㎜	1.5	m								
119	망상균열	0.2	m	0.4	m

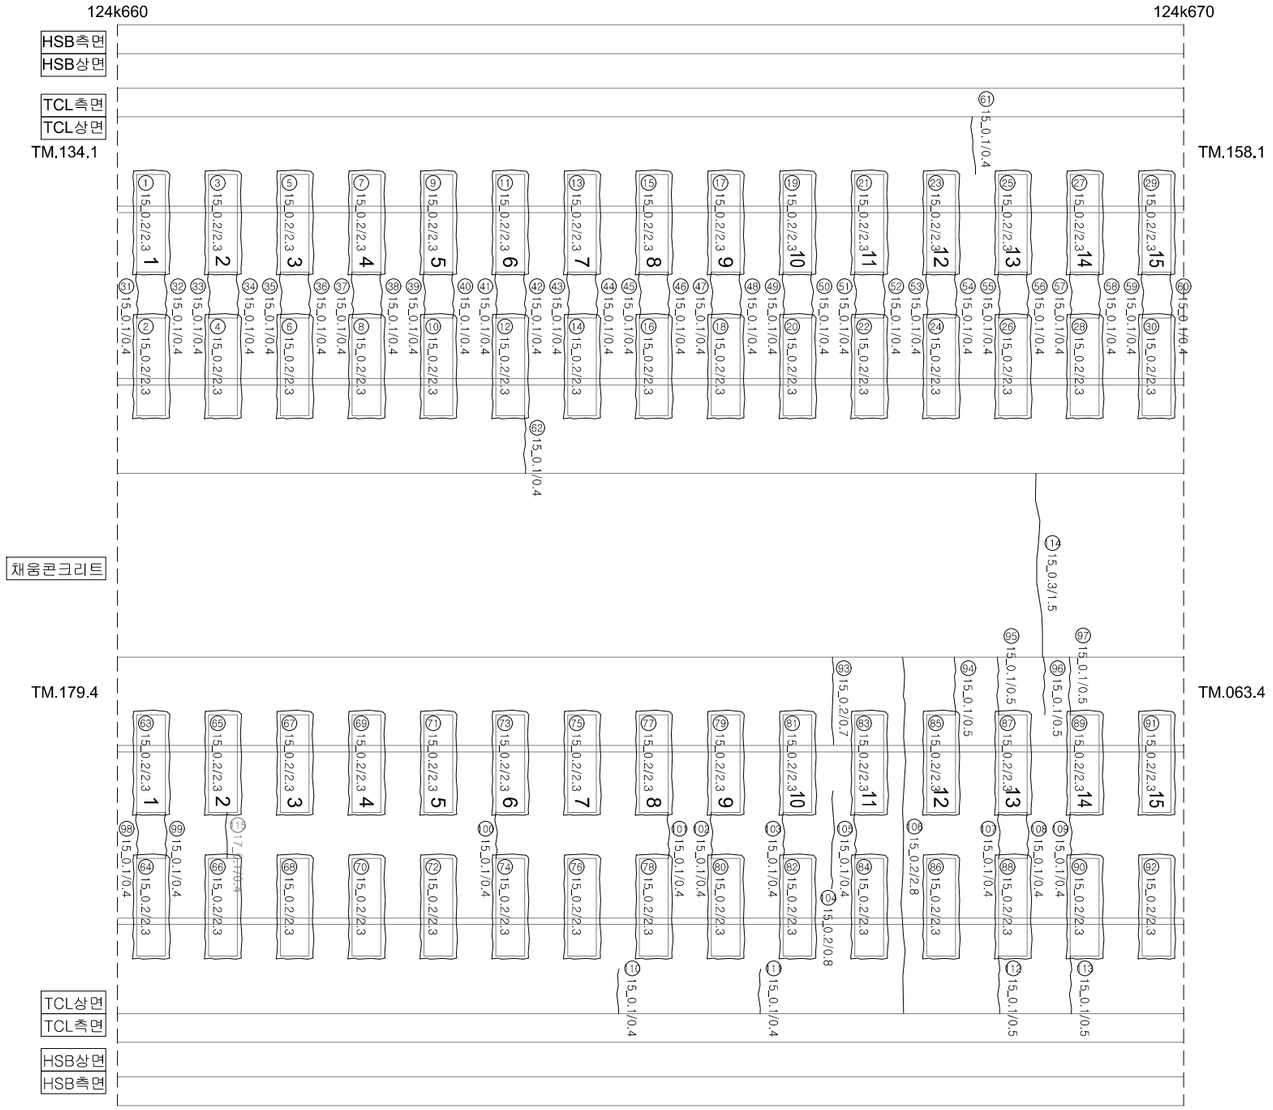
외관조사망도 번호
G59_월성교_토공노반_80(124.660~124.670)

연번	손상	폭		연장		비고	연번	손상	폭		연장		비고
1	경계부 균열	0.2	㎜	2.3	m		56	균열	0.1	㎜	0.4	m	
2	경계부 균열	0.2	㎜	2.3	m		57	균열	0.1	㎜	0.4	m	
3	경계부 균열	0.2	㎜	2.3	m		58	균열	0.1	㎜	0.4	m	
4	경계부 균열	0.2	㎜	2.3	m		59	균열	0.1	㎜	0.4	m	
5	경계부 균열	0.2	㎜	2.3	m		60	균열	0.1	㎜	0.4	m	
6	경계부 균열	0.2	㎜	2.3	m		61	균열	0.1	㎜	0.4	m	
7	경계부 균열	0.2	㎜	2.3	m		62	균열	0.1	㎜	0.4	m	
8	경계부 균열	0.2	㎜	2.3	m		63	경계부 균열	0.2	㎜	2.3	m	
9	경계부 균열	0.2	㎜	2.3	m		64	경계부 균열	0.2	㎜	2.3	m	
10	경계부 균열	0.2	㎜	2.3	m		65	경계부 균열	0.2	㎜	2.3	m	
11	경계부 균열	0.2	㎜	2.3	m		66	경계부 균열	0.2	㎜	2.3	m	
12	경계부 균열	0.2	㎜	2.3	m		67	경계부 균열	0.2	㎜	2.3	m	
13	경계부 균열	0.2	㎜	2.3	m		68	경계부 균열	0.2	㎜	2.3	m	
14	경계부 균열	0.2	㎜	2.3	m		69	경계부 균열	0.2	㎜	2.3	m	
15	경계부 균열	0.2	㎜	2.3	m		70	경계부 균열	0.2	㎜	2.3	m	
16	경계부 균열	0.2	㎜	2.3	m		71	경계부 균열	0.2	㎜	2.3	m	
17	경계부 균열	0.2	㎜	2.3	m		72	경계부 균열	0.2	㎜	2.3	m	
18	경계부 균열	0.2	㎜	2.3	m		73	경계부 균열	0.2	㎜	2.3	m	
19	경계부 균열	0.2	㎜	2.3	m		74	경계부 균열	0.2	㎜	2.3	m	
20	경계부 균열	0.2	㎜	2.3	m		75	경계부 균열	0.2	㎜	2.3	m	
21	경계부 균열	0.2	㎜	2.3	m		76	경계부 균열	0.2	㎜	2.3	m

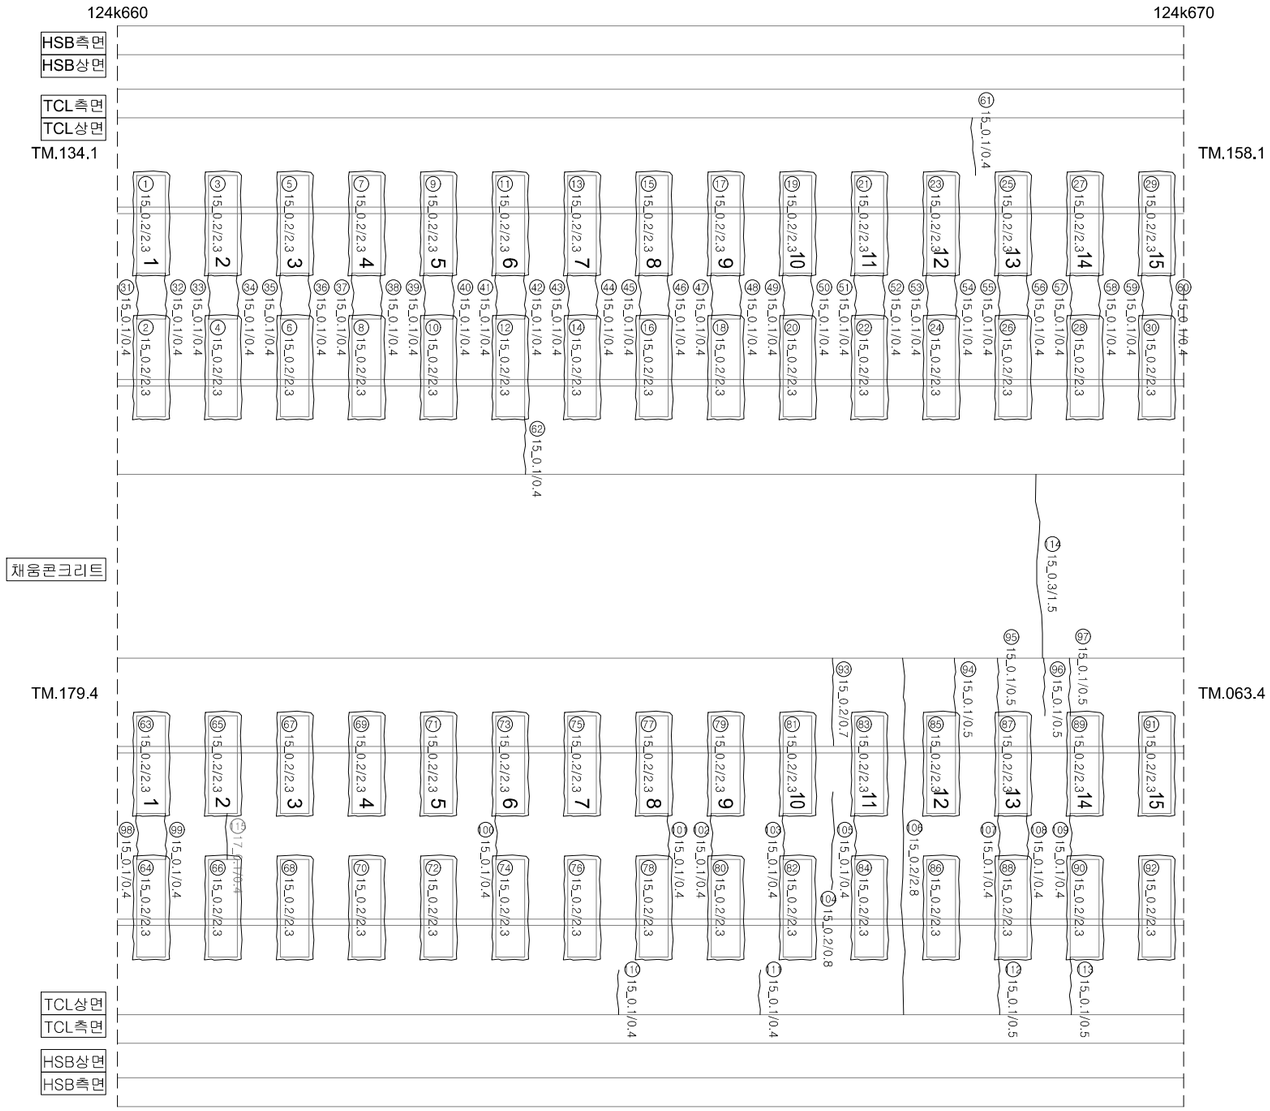
외관조사망도 번호
G59_월성교_토공노반_80(124.660~124.670)

연번	손상	폭		연장		비고	연번	손상	폭		연장		비고
111	균열	0.1	㎜	0.4	m								
112	균열	0.1	㎜	0.5	m								
113	균열	0.1	㎜	0.5	m								
114	균열	0.3	㎜	1.5	m								
115	균열	0.1	㎜	0.4	m

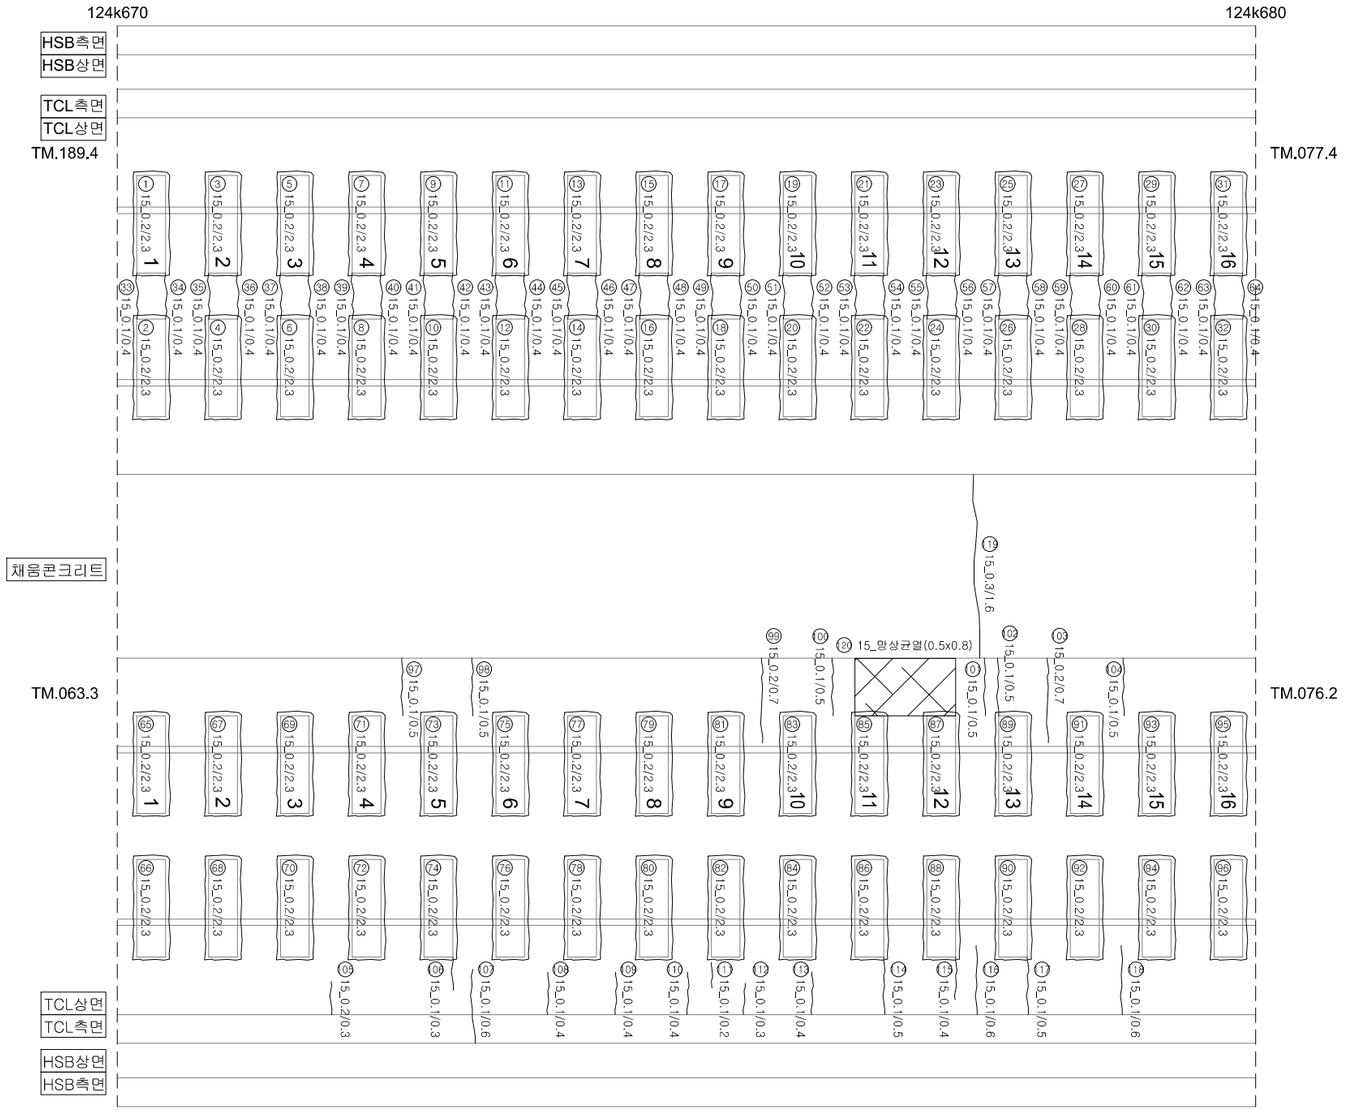
외관조사망도 번호
G59_월성교_토공노반_81(124.670~124.680)

연번	손상	폭		연장		비고	연번	손상	폭		연장		비고
1	경계부 균열	0.2	㎜	2.3	m		56	균열	0.1	㎜	0.4	m	
2	경계부 균열	0.2	㎜	2.3	m		57	균열	0.1	㎜	0.4	m	
3	경계부 균열	0.2	㎜	2.3	m		58	균열	0.1	㎜	0.4	m	
4	경계부 균열	0.2	㎜	2.3	m		59	균열	0.1	㎜	0.4	m	
5	경계부 균열	0.2	㎜	2.3	m		60	균열	0.1	㎜	0.4	m	
6	경계부 균열	0.2	㎜	2.3	m		61	균열	0.1	㎜	0.4	m	
7	경계부 균열	0.2	㎜	2.3	m		62	균열	0.1	㎜	0.4	m	
8	경계부 균열	0.2	㎜	2.3	m		63	균열	0.1	㎜	0.4	m	
9	경계부 균열	0.2	㎜	2.3	m		64	균열	0.1	㎜	0.4	m	
10	경계부 균열	0.2	㎜	2.3	m		65	경계부 균열	0.2	㎜	2.3	m	
11	경계부 균열	0.2	㎜	2.3	m		66	경계부 균열	0.2	㎜	2.3	m	
12	경계부 균열	0.2	㎜	2.3	m		67	경계부 균열	0.2	㎜	2.3	m	
13	경계부 균열	0.2	㎜	2.3	m		68	경계부 균열	0.2	㎜	2.3	m	
14	경계부 균열	0.2	㎜	2.3	m		69	경계부 균열	0.2	㎜	2.3	m	
15	경계부 균열	0.2	㎜	2.3	m		70	경계부 균열	0.2	㎜	2.3	m	
16	경계부 균열	0.2	㎜	2.3	m		71	경계부 균열	0.2	㎜	2.3	m	
17	경계부 균열	0.2	㎜	2.3	m		72	경계부 균열	0.2	㎜	2.3	m	
18	경계부 균열	0.2	㎜	2.3	m		73	경계부 균열	0.2	㎜	2.3	m	
19	경계부 균열	0.2	㎜	2.3	m		74	경계부 균열	0.2	㎜	2.3	m	
20	경계부 균열	0.2	㎜	2.3	m		75	경계부 균열	0.2	㎜	2.3	m	
21	경계부 균열	0.2	㎜	2.3	m		76	경계부 균열	0.2	㎜	2.3	m

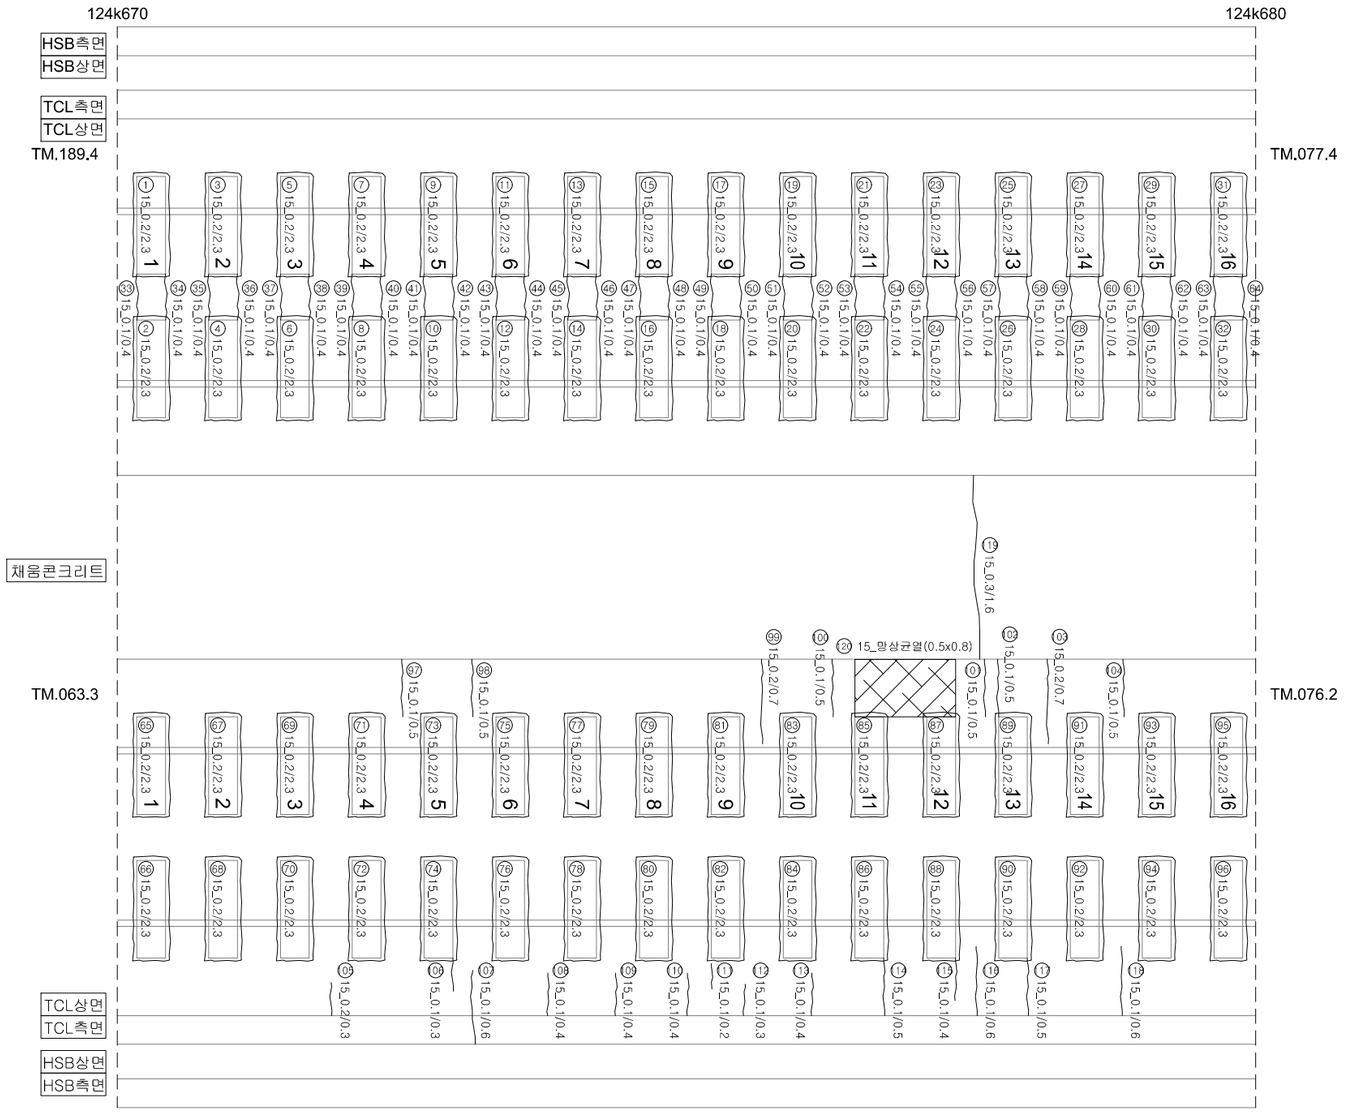
G59_월성교_토공노반_81(124.670~124.680)

연번	손상	폭		연장		비고	연번	손상	폭		연장		비고
111	균열	0.1	㎜	0.2	m								
112	균열	0.1	㎜	0.3	m								
113	균열	0.1	㎜	0.4	m								
114	균열	0.1	㎜	0.5	m								
115	균열	0.1	㎜	0.4	m								
116	균열	0.1	㎜	0.6	m								
117	균열	0.1	㎜	0.5	m								
118	균열	0.1	㎜	0.6	m								
119	균열	0.3	㎜	1.6	m								
120	망상균열	0.5	m	0.8	m
