26. G59_월성교_토공노반

점검 일자	2017. 07.12~2017. 10.25
평균 기온	17.9 ~ 30.5℃

호남고속선 월성교_토공노반_51(124.371~124.380km, L=10m)

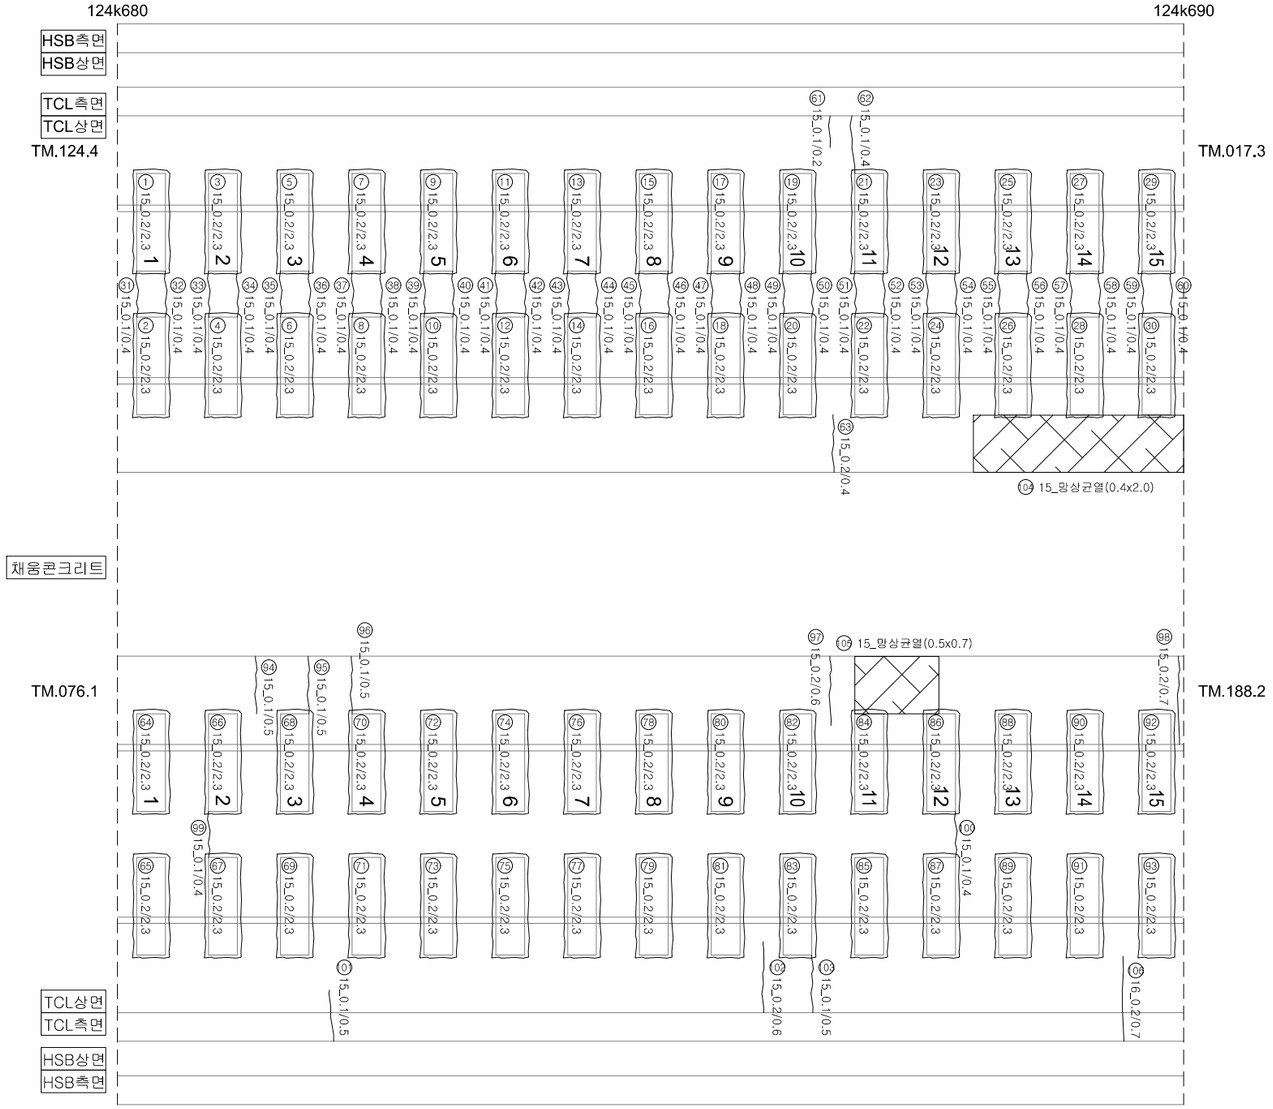
외관조사망도 번호
G59_월성교_토공노반_82(124.680~124.690)

연번	손상	폭		연장		비고	연번	손상	폭		연장		비고
1	경계부 균열	0.2	㎜	2.3	m		56	균열	0.1	㎜	0.4	m	
2	경계부 균열	0.2	㎜	2.3	m		57	균열	0.1	㎜	0.4	m	
3	경계부 균열	0.2	㎜	2.3	m		58	균열	0.1	㎜	0.4	m	
4	경계부 균열	0.2	㎜	2.3	m		59	균열	0.1	㎜	0.4	m	
5	경계부 균열	0.2	㎜	2.3	m		60	균열	0.1	㎜	0.4	m	
6	경계부 균열	0.2	㎜	2.3	m		61	균열	0.1	㎜	0.2	m	
7	경계부 균열	0.2	㎜	2.3	m		62	균열	0.1	㎜	0.4	m	
8	경계부 균열	0.2	㎜	2.3	m		63	균열	0.2	㎜	0.4	m	
9	경계부 균열	0.2	㎜	2.3	m		64	경계부 균열	0.2	㎜	2.3	m	
10	경계부 균열	0.2	㎜	2.3	m		65	경계부 균열	0.2	㎜	2.3	m	
11	경계부 균열	0.2	㎜	2.3	m		66	경계부 균열	0.2	㎜	2.3	m	
12	경계부 균열	0.2	㎜	2.3	m		67	경계부 균열	0.2	㎜	2.3	m	
13	경계부 균열	0.2	㎜	2.3	m		68	경계부 균열	0.2	㎜	2.3	m	
14	경계부 균열	0.2	㎜	2.3	m		69	경계부 균열	0.2	㎜	2.3	m	
15	경계부 균열	0.2	㎜	2.3	m		70	경계부 균열	0.2	㎜	2.3	m	
16	경계부 균열	0.2	㎜	2.3	m		71	경계부 균열	0.2	㎜	2.3	m	
17	경계부 균열	0.2	㎜	2.3	m		72	경계부 균열	0.2	㎜	2.3	m	
18	경계부 균열	0.2	㎜	2.3	m		73	경계부 균열	0.2	㎜	2.3	m	
19	경계부 균열	0.2	㎜	2.3	m		74	경계부 균열	0.2	㎜	2.3	m	
20	경계부 균열	0.2	㎜	2.3	m		75	경계부 균열	0.2	㎜	2.3	m	
21	경계부 균열	0.2	㎜	2.3	m		76	경계부 균열	0.2	㎜	2.3	m

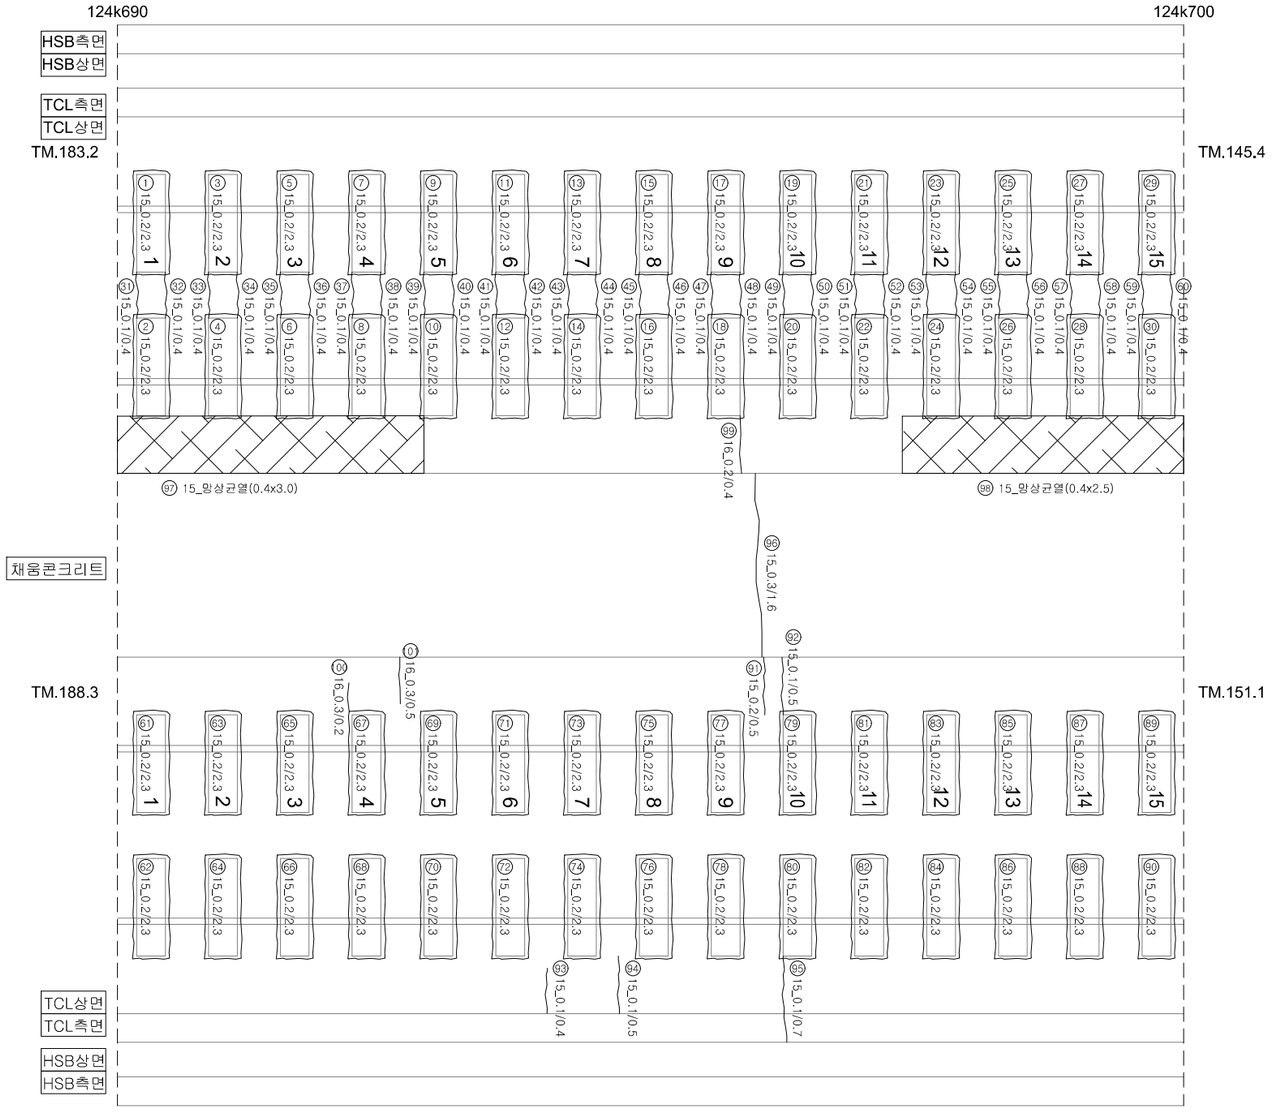
외관조사망도 번호
G59_월성교_토공노반_83(124.690~124.700)

연번	손상	폭		연장		비고	연번	손상	폭		연장		비고
1	경계부 균열	0.2	㎜	2.3	m		56	균열	0.1	㎜	0.4	m	
2	경계부 균열	0.2	㎜	2.3	m		57	균열	0.1	㎜	0.4	m	
3	경계부 균열	0.2	㎜	2.3	m		58	균열	0.1	㎜	0.4	m	
4	경계부 균열	0.2	㎜	2.3	m		59	균열	0.1	㎜	0.4	m	
5	경계부 균열	0.2	㎜	2.3	m		60	균열	0.1	㎜	0.4	m	
6	경계부 균열	0.2	㎜	2.3	m		61	경계부 균열	0.2	㎜	2.3	m	
7	경계부 균열	0.2	㎜	2.3	m		62	경계부 균열	0.2	㎜	2.3	m	
8	경계부 균열	0.2	㎜	2.3	m		63	경계부 균열	0.2	㎜	2.3	m	
9	경계부 균열	0.2	㎜	2.3	m		64	경계부 균열	0.2	㎜	2.3	m	
10	경계부 균열	0.2	㎜	2.3	m		65	경계부 균열	0.2	㎜	2.3	m	
11	경계부 균열	0.2	㎜	2.3	m		66	경계부 균열	0.2	㎜	2.3	m	
12	경계부 균열	0.2	㎜	2.3	m		67	경계부 균열	0.2	㎜	2.3	m	
13	경계부 균열	0.2	㎜	2.3	m		68	경계부 균열	0.2	㎜	2.3	m	
14	경계부 균열	0.2	㎜	2.3	m		69	경계부 균열	0.2	㎜	2.3	m	
15	경계부 균열	0.2	㎜	2.3	m		70	경계부 균열	0.2	㎜	2.3	m	
16	경계부 균열	0.2	㎜	2.3	m		71	경계부 균열	0.2	㎜	2.3	m	
17	경계부 균열	0.2	㎜	2.3	m		72	경계부 균열	0.2	㎜	2.3	m	
18	경계부 균열	0.2	㎜	2.3	m		73	경계부 균열	0.2	㎜	2.3	m	
19	경계부 균열	0.2	㎜	2.3	m		74	경계부 균열	0.2	㎜	2.3	m	
20	경계부 균열	0.2	㎜	2.3	m		75	경계부 균열	0.2	㎜	2.3	m

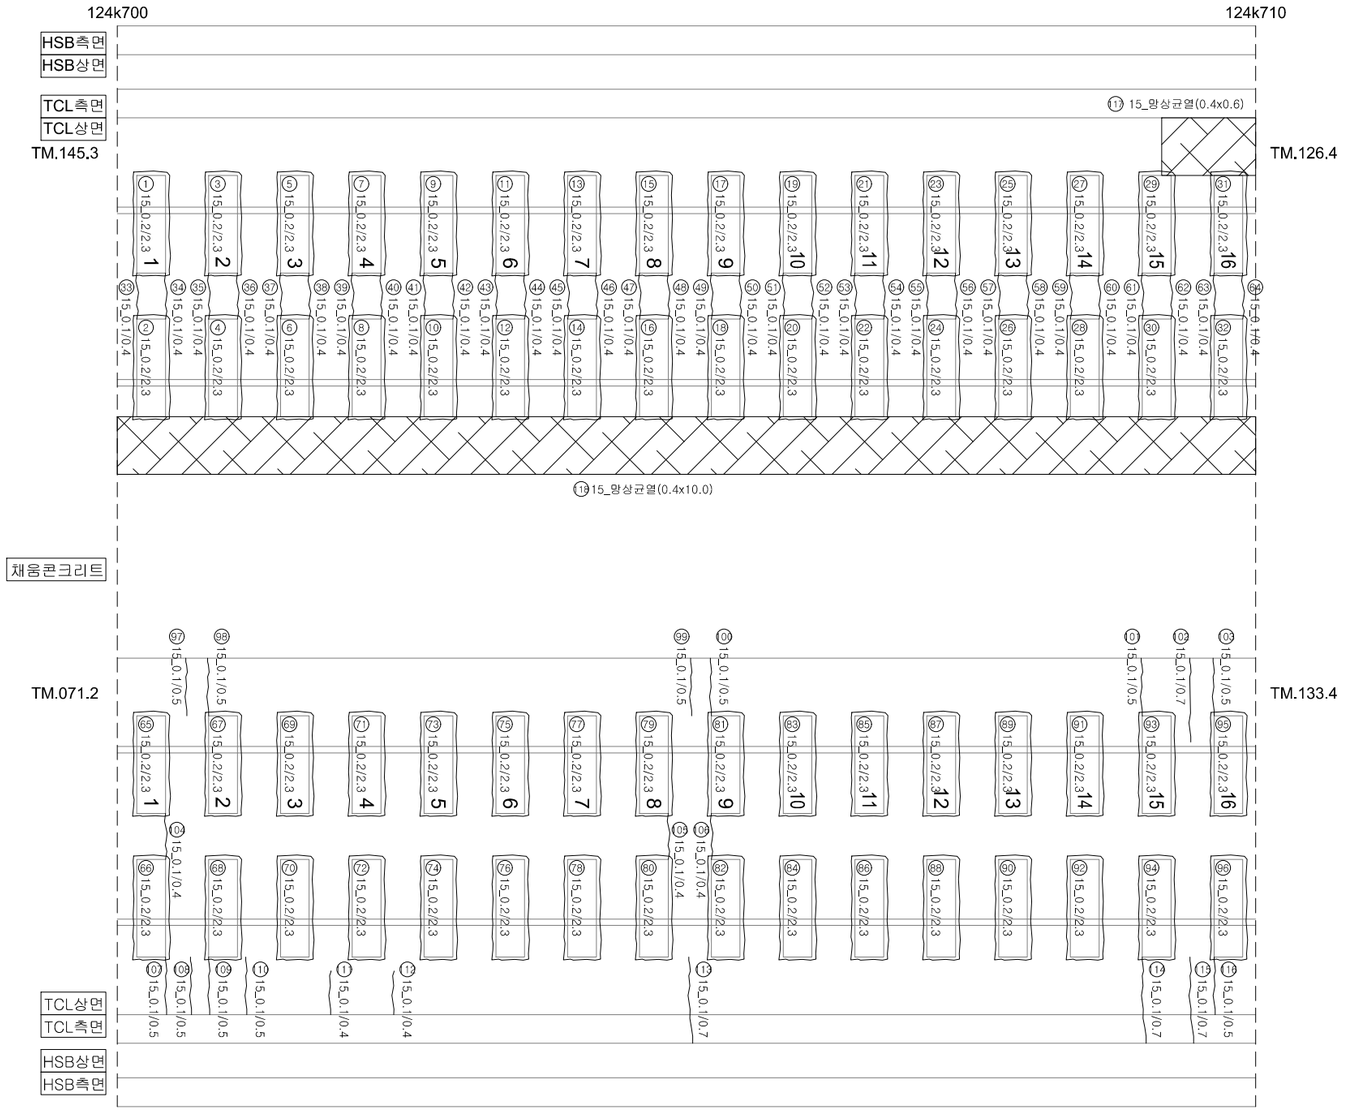
외관조사망도 번호
G59_월성교_토공노반_84(124.700~124.710)

연번	손상	폭		연장		비고	연번	손상	폭		연장		비고
1	경계부 균열	0.2	㎜	2.3	m		56	균열	0.1	㎜	0.4	m	
2	경계부 균열	0.2	㎜	2.3	m		57	균열	0.1	㎜	0.4	m	
3	경계부 균열	0.2	㎜	2.3	m		58	균열	0.1	㎜	0.4	m	
4	경계부 균열	0.2	㎜	2.3	m		59	균열	0.1	㎜	0.4	m	
5	경계부 균열	0.2	㎜	2.3	m		60	균열	0.1	㎜	0.4	m	
6	경계부 균열	0.2	㎜	2.3	m		61	균열	0.1	㎜	0.4	m	
7	경계부 균열	0.2	㎜	2.3	m		62	균열	0.1	㎜	0.4	m	
8	경계부 균열	0.2	㎜	2.3	m		63	균열	0.1	㎜	0.4	m	
9	경계부 균열	0.2	㎜	2.3	m		64	균열	0.1	㎜	0.4	m	
10	경계부 균열	0.2	㎜	2.3	m		65	경계부 균열	0.2	㎜	2.3	m	
11	경계부 균열	0.2	㎜	2.3	m		66	경계부 균열	0.2	㎜	2.3	m	
12	경계부 균열	0.2	㎜	2.3	m		67	경계부 균열	0.2	㎜	2.3	m	
13	경계부 균열	0.2	㎜	2.3	m		68	경계부 균열	0.2	㎜	2.3	m	
14	경계부 균열	0.2	㎜	2.3	m		69	경계부 균열	0.2	㎜	2.3	m	
15	경계부 균열	0.2	㎜	2.3	m		70	경계부 균열	0.2	㎜	2.3	m	
16	경계부 균열	0.2	㎜	2.3	m		71	경계부 균열	0.2	㎜	2.3	m	
17	경계부 균열	0.2	㎜	2.3	m		72	경계부 균열	0.2	㎜	2.3	m	
18	경계부 균열	0.2	㎜	2.3	m		73	경계부 균열	0.2	㎜	2.3	m	
19	경계부 균열	0.2	㎜	2.3	m		74	경계부 균열	0.2	㎜	2.3	m	
20	경계부 균열	0.2	㎜	2.3	m		75	경계부 균열	0.2	㎜	2.3	m	
21	경계부 균열	0.2	㎜	2.3	m		76	경계부 균열	0.2	㎜	2.3	m

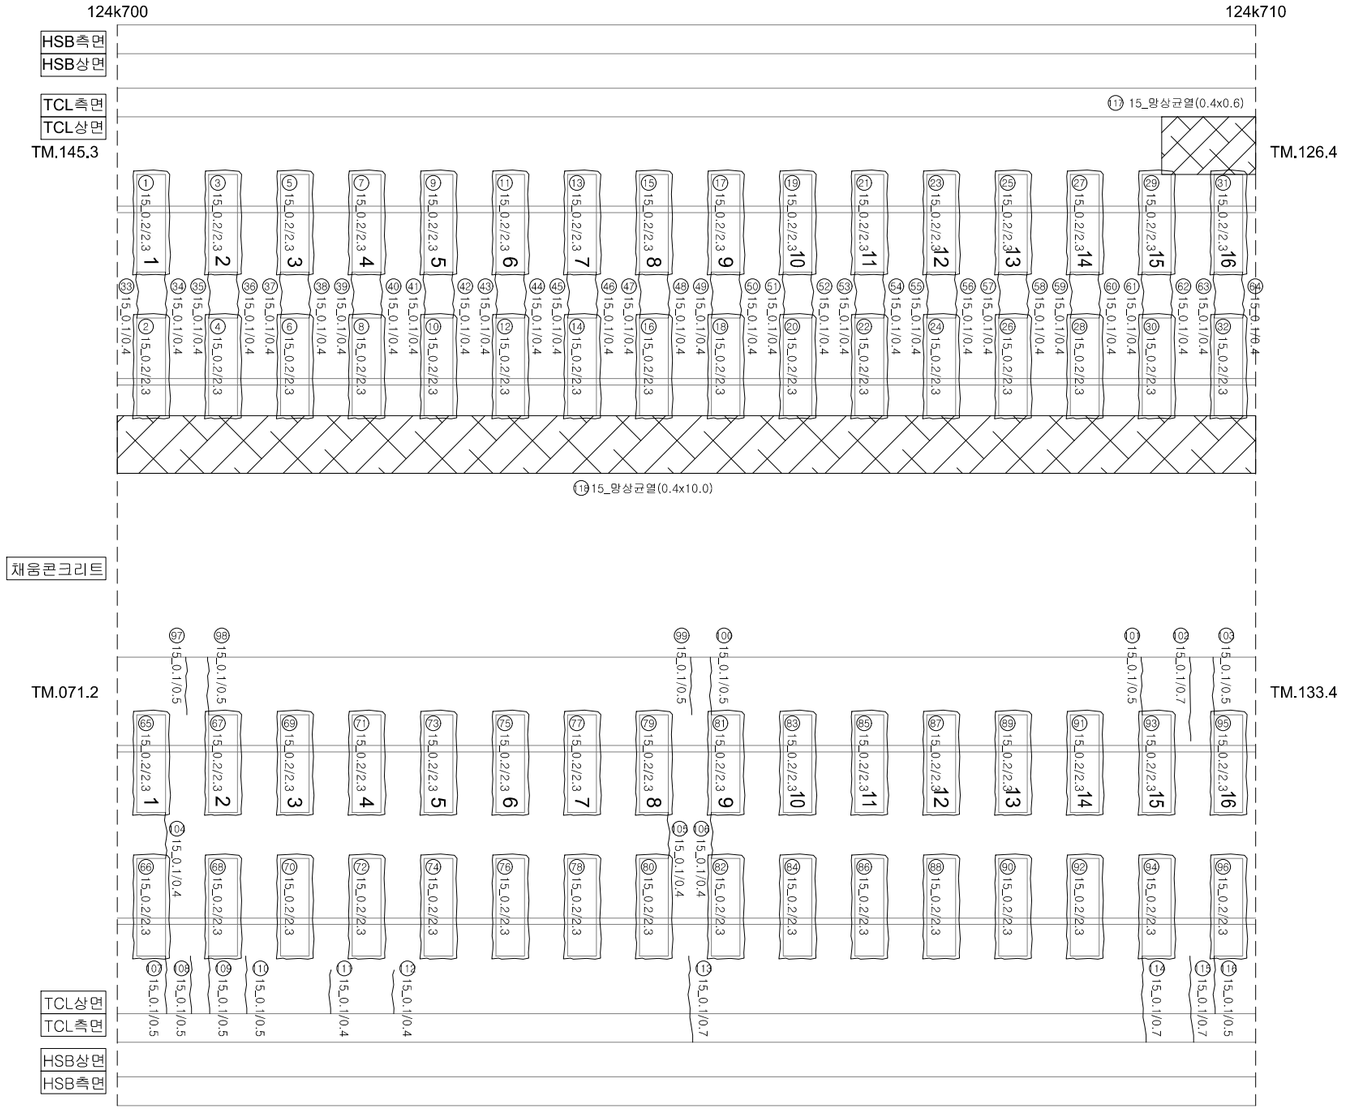
G59_월성교_토공노반_84(124.700~124.710)

연번	손상	폭		연장		비고	연번	손상	폭		연장		비고
111	균열	0.1	㎜	0.4	m								
112	균열	0.1	㎜	0.4	m								
113	균열	0.1	㎜	0.7	m								
114	균열	0.1	㎜	0.7	m								
115	균열	0.1	㎜	0.7	m								
116	균열	0.1	㎜	0.5	m								
117	망상균열	0.4	m	0.6	m								
118	망상균열	0.4	m	10.0	m

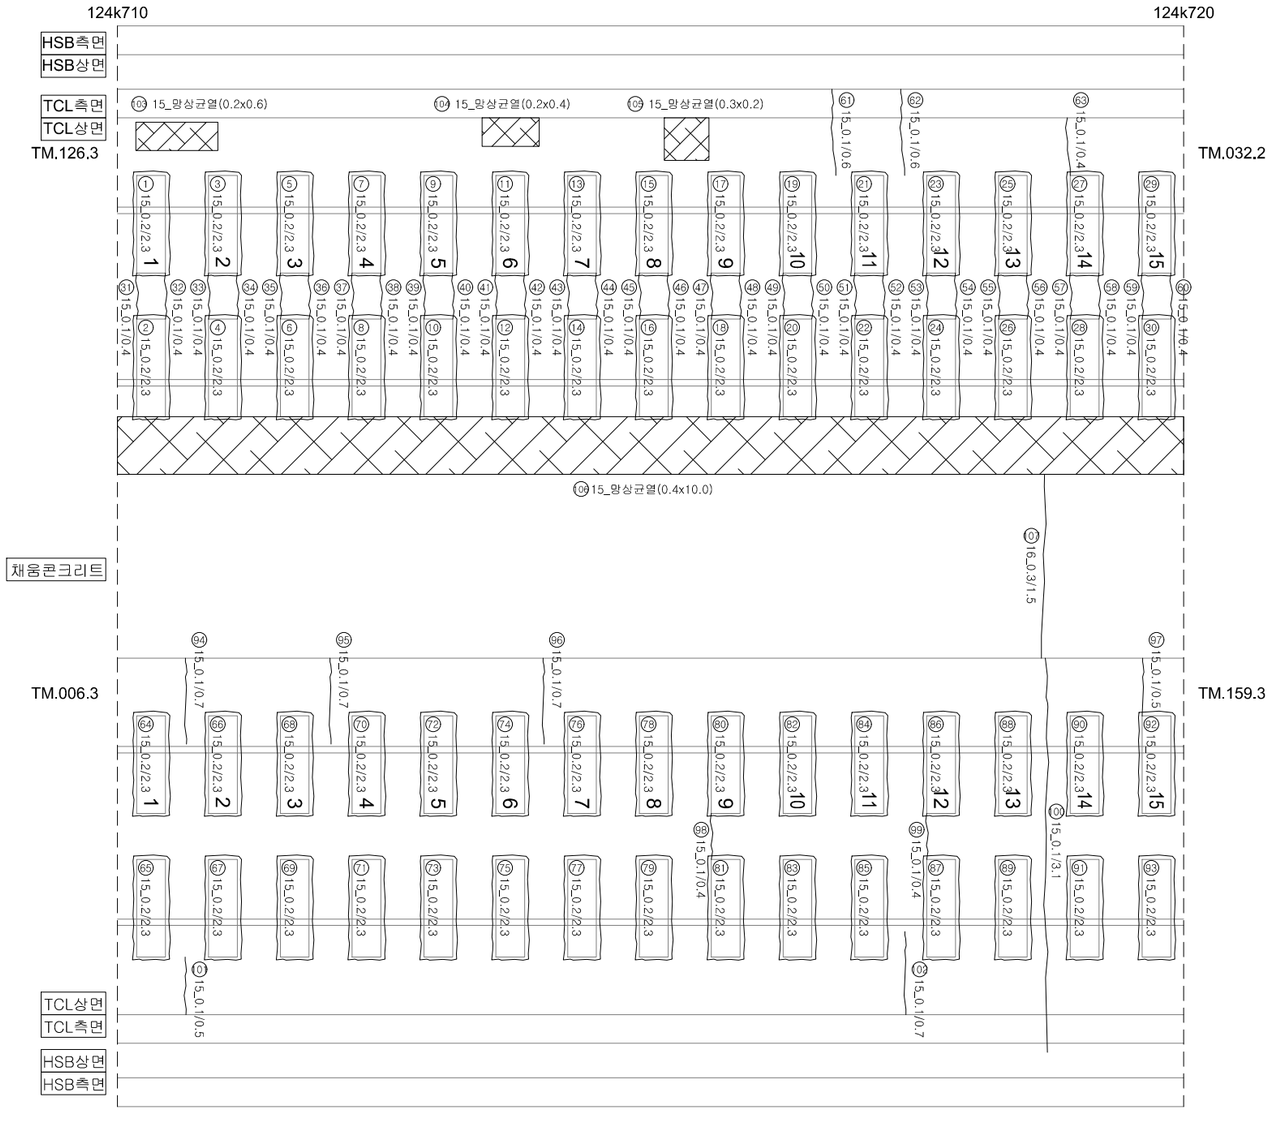
외관조사망도 번호
G59_월성교_토공노반_85(124.710~124.720)

연번	손상	폭		연장		비고	연번	손상	폭		연장		비고
1	경계부 균열	0.2	㎜	2.3	m		56	균열	0.1	㎜	0.4	m	
2	경계부 균열	0.2	㎜	2.3	m		57	균열	0.1	㎜	0.4	m	
3	경계부 균열	0.2	㎜	2.3	m		58	균열	0.1	㎜	0.4	m	
4	경계부 균열	0.2	㎜	2.3	m		59	균열	0.1	㎜	0.4	m	
5	경계부 균열	0.2	㎜	2.3	m		60	균열	0.1	㎜	0.4	m	
6	경계부 균열	0.2	㎜	2.3	m		61	균열	0.1	㎜	0.6	m	
7	경계부 균열	0.2	㎜	2.3	m		62	균열	0.1	㎜	0.6	m	
8	경계부 균열	0.2	㎜	2.3	m		63	균열	0.1	㎜	0.4	m	
9	경계부 균열	0.2	㎜	2.3	m		64	경계부 균열	0.2	㎜	2.3	m	
10	경계부 균열	0.2	㎜	2.3	m		65	경계부 균열	0.2	㎜	2.3	m	
11	경계부 균열	0.2	㎜	2.3	m		66	경계부 균열	0.2	㎜	2.3	m	
12	경계부 균열	0.2	㎜	2.3	m		67	경계부 균열	0.2	㎜	2.3	m	
13	경계부 균열	0.2	㎜	2.3	m		68	경계부 균열	0.2	㎜	2.3	m	
14	경계부 균열	0.2	㎜	2.3	m		69	경계부 균열	0.2	㎜	2.3	m	
15	경계부 균열	0.2	㎜	2.3	m		70	경계부 균열	0.2	㎜	2.3	m	
16	경계부 균열	0.2	㎜	2.3	m		71	경계부 균열	0.2	㎜	2.3	m	
17	경계부 균열	0.2	㎜	2.3	m		72	경계부 균열	0.2	㎜	2.3	m	
18	경계부 균열	0.2	㎜	2.3	m		73	경계부 균열	0.2	㎜	2.3	m	
19	경계부 균열	0.2	㎜	2.3	m		74	경계부 균열	0.2	㎜	2.3	m	
20	경계부 균열	0.2	㎜	2.3	m		75	경계부 균열	0.2	㎜	2.3	m	
21	경계부 균열	0.2	㎜	2.3	m		76	경계부 균열	0.2	㎜	2.3	m

22	경계부 균열	0.2	㎜	2.3	m		77	경계부 균열	0.2	㎜	2.3	m	
23	경계부 균열	0.2	㎜	2.3	m		78	경계부 균열	0.2	㎜	2.3	m	
24	경계부 균열	0.2	㎜	2.3	m		79	경계부 균열	0.2	㎜	2.3	m	
25	경계부 균열	0.2	㎜	2.3	m		80	경계부 균열	0.2	㎜	2.3	m	
26	경계부 균열	0.2	㎜	2.3	m		81	경계부 균열	0.2	㎜	2.3	m	
27	경계부 균열	0.2	㎜	2.3	m		82	경계부 균열	0.2	㎜	2.3	m	
28	경계부 균열	0.2	㎜	2.3	m		83	경계부 균열	0.2	㎜	2.3	m	
29	경계부 균열	0.2	㎜	2.3	m		84	경계부 균열	0.2	㎜	2.3	m	
30	경계부 균열	0.2	㎜	2.3	m		85	경계부 균열	0.2	㎜	2.3	m	
31	균열	0.1	㎜	0.4	m		86	경계부 균열	0.2	㎜	2.3	m	
32	균열	0.1	㎜	0.4	m		87	경계부 균열	0.2	㎜	2.3	m	
33	균열	0.1	㎜	0.4	m		88	경계부 균열	0.2	㎜	2.3	m	
34	균열	0.1	㎜	0.4	m		89	경계부 균열	0.2	㎜	2.3	m	
35	균열	0.1	㎜	0.4	m		90	경계부 균열	0.2	㎜	2.3	m	
36	균열	0.1	㎜	0.4	m		91	경계부 균열	0.2	㎜	2.3	m	
37	균열	0.1	㎜	0.4	m		92	경계부 균열	0.2	㎜	2.3	m	
38	균열	0.1	㎜	0.4	m		93	경계부 균열	0.2	㎜	2.3	m	
39	균열	0.1	㎜	0.4	m		94	균열	0.1	㎜	0.7	m	
40	균열	0.1	㎜	0.4	m		95	균열	0.1	㎜	0.7	m	
41	균열	0.1	㎜	0.4	m		96	균열	0.1	㎜	0.7	m	
42	균열	0.1	㎜	0.4	m		97	균열	0.1	㎜	0.5	m	
43	균열	0.1	㎜	0.4	m		98	균열	0.1	㎜	0.4	m

44	균열	0.1	㎜	0.4	m		99	균열	0.1	㎜	0.4	m	
45	균열	0.1	㎜	0.4	m		100	균열	0.1	㎜	3.1	m	
46	균열	0.1	㎜	0.4	m		101	균열	0.1	㎜	0.5	m	
47	균열	0.1	㎜	0.4	m		102	균열	0.1	㎜	0.7	m	
48	균열	0.1	㎜	0.4	m		103	망상균열	0.2	m	0.6	m	
49	균열	0.1	㎜	0.4	m		104	망상균열	0.2	m	0.4	m	
50	균열	0.1	㎜	0.4	m		105	망상균열	0.3	m	0.2	m	
51	균열	0.1	㎜	0.4	m		106	망상균열	0.4	m	10.0	m	
52	균열	0.1	㎜	0.4	m		107	균열	0.3	㎜	1.5	m	
53	균열	0.1	㎜	0.4	m								
54	균열	0.1	㎜	0.4	m								
55	균열	0.1	㎜	0.4	m

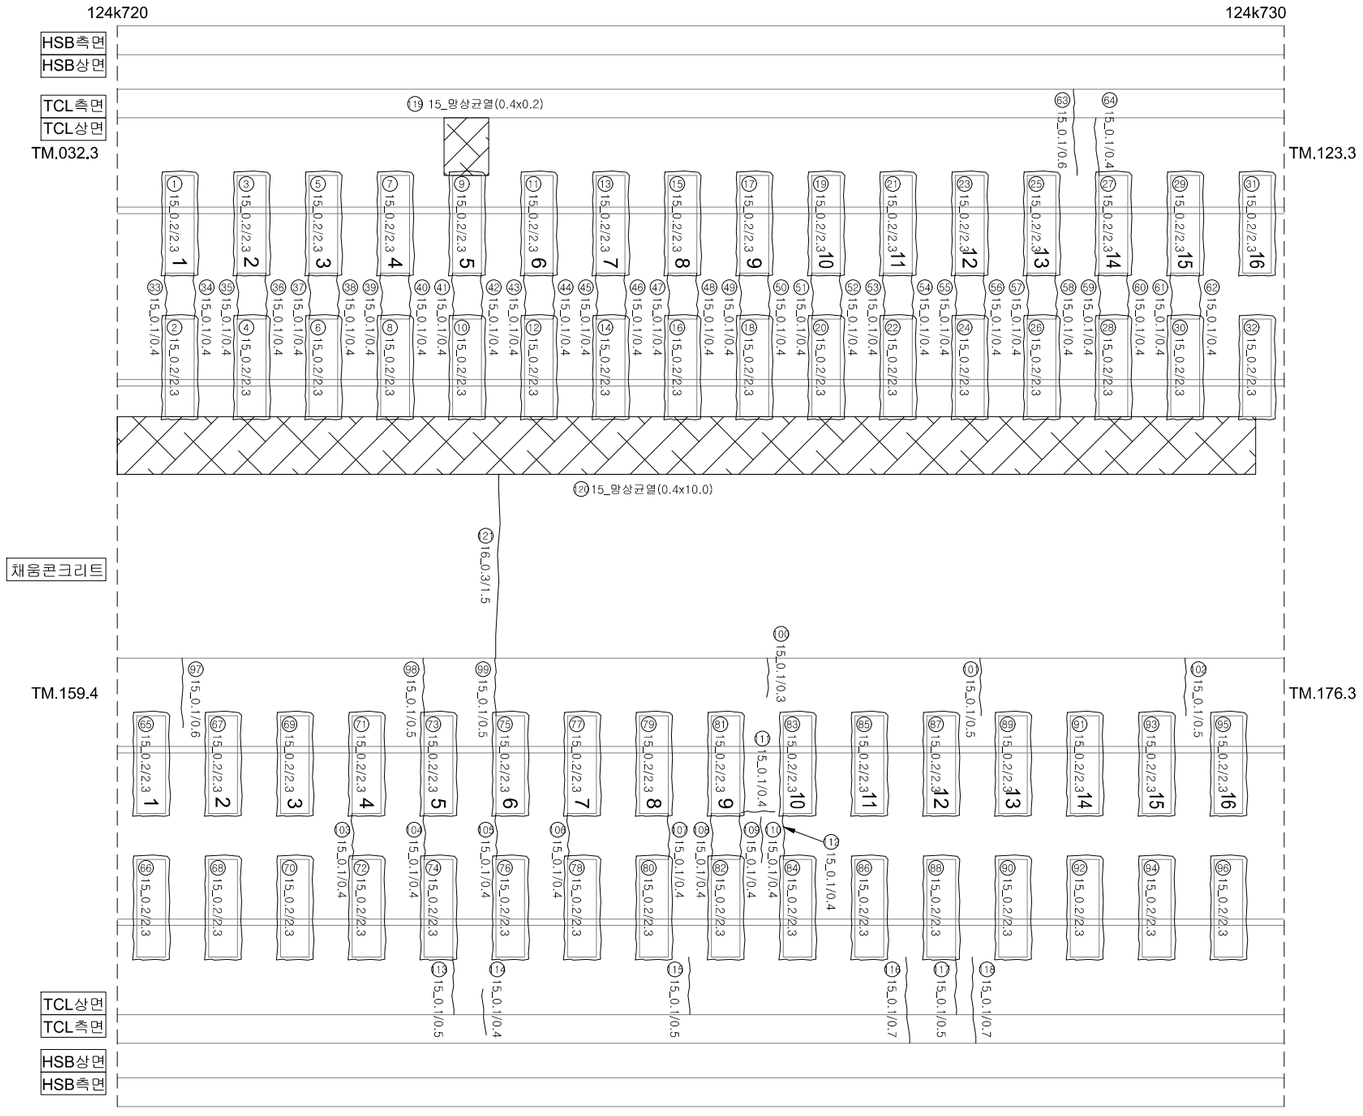
외관조사망도 번호
G59_월성교_토공노반_86(124.720~124.730)

연번	손상	폭		연장		비고	연번	손상	폭		연장		비고
1	경계부 균열	0.2	㎜	2.3	m		56	균열	0.1	㎜	0.4	m	
2	경계부 균열	0.2	㎜	2.3	m		57	균열	0.1	㎜	0.4	m	
3	경계부 균열	0.2	㎜	2.3	m		58	균열	0.1	㎜	0.4	m	
4	경계부 균열	0.2	㎜	2.3	m		59	균열	0.1	㎜	0.4	m	
5	경계부 균열	0.2	㎜	2.3	m		60	균열	0.1	㎜	0.4	m	
6	경계부 균열	0.2	㎜	2.3	m		61	균열	0.1	㎜	0.4	m	
7	경계부 균열	0.2	㎜	2.3	m		62	균열	0.1	㎜	0.4	m	
8	경계부 균열	0.2	㎜	2.3	m		63	균열	0.1	㎜	0.6	m	
9	경계부 균열	0.2	㎜	2.3	m		64	균열	0.1	㎜	0.4	m	
10	경계부 균열	0.2	㎜	2.3	m		65	경계부 균열	0.2	㎜	2.3	m	
11	경계부 균열	0.2	㎜	2.3	m		66	경계부 균열	0.2	㎜	2.3	m	
12	경계부 균열	0.2	㎜	2.3	m		67	경계부 균열	0.2	㎜	2.3	m	
13	경계부 균열	0.2	㎜	2.3	m		68	경계부 균열	0.2	㎜	2.3	m	
14	경계부 균열	0.2	㎜	2.3	m		69	경계부 균열	0.2	㎜	2.3	m	
15	경계부 균열	0.2	㎜	2.3	m		70	경계부 균열	0.2	㎜	2.3	m	
16	경계부 균열	0.2	㎜	2.3	m		71	경계부 균열	0.2	㎜	2.3	m	
17	경계부 균열	0.2	㎜	2.3	m		72	경계부 균열	0.2	㎜	2.3	m	
18	경계부 균열	0.2	㎜	2.3	m		73	경계부 균열	0.2	㎜	2.3	m	
19	경계부 균열	0.2	㎜	2.3	m		74	경계부 균열	0.2	㎜	2.3	m	
20	경계부 균열	0.2	㎜	2.3	m		75	경계부 균열	0.2	㎜	2.3	m	
21	경계부 균열	0.2	㎜	2.3	m		76	경계부 균열	0.2	㎜	2.3	m

22	경계부 균열	0.2	㎜	2.3	m		77	경계부 균열	0.2	㎜	2.3	m	
23	경계부 균열	0.2	㎜	2.3	m		78	경계부 균열	0.2	㎜	2.3	m	
24	경계부 균열	0.2	㎜	2.3	m		79	경계부 균열	0.2	㎜	2.3	m	
25	경계부 균열	0.2	㎜	2.3	m		80	경계부 균열	0.2	㎜	2.3	m	
26	경계부 균열	0.2	㎜	2.3	m		81	경계부 균열	0.2	㎜	2.3	m	
27	경계부 균열	0.2	㎜	2.3	m		82	경계부 균열	0.2	㎜	2.3	m	
28	경계부 균열	0.2	㎜	2.3	m		83	경계부 균열	0.2	㎜	2.3	m	
29	경계부 균열	0.2	㎜	2.3	m		84	경계부 균열	0.2	㎜	2.3	m	
30	경계부 균열	0.2	㎜	2.3	m		85	경계부 균열	0.2	㎜	2.3	m	
31	경계부 균열	0.2	㎜	2.3	m		86	경계부 균열	0.2	㎜	2.3	m	
32	경계부 균열	0.2	㎜	2.3	m		87	경계부 균열	0.2	㎜	2.3	m	
33	균열	0.1	㎜	0.4	m		88	경계부 균열	0.2	㎜	2.3	m	
34	균열	0.1	㎜	0.4	m		89	경계부 균열	0.2	㎜	2.3	m	
35	균열	0.1	㎜	0.4	m		90	경계부 균열	0.2	㎜	2.3	m	
36	균열	0.1	㎜	0.4	m		91	경계부 균열	0.2	㎜	2.3	m	
37	균열	0.1	㎜	0.4	m		92	경계부 균열	0.2	㎜	2.3	m	
38	균열	0.1	㎜	0.4	m		93	경계부 균열	0.2	㎜	2.3	m	
39	균열	0.1	㎜	0.4	m		94	경계부 균열	0.2	㎜	2.3	m	
40	균열	0.1	㎜	0.4	m		95	경계부 균열	0.2	㎜	2.3	m	
41	균열	0.1	㎜	0.4	m		96	경계부 균열	0.2	㎜	2.3	m	
42	균열	0.1	㎜	0.4	m		97	균열	0.1	㎜	0.6	m

43	균열	0.1	㎜	0.4	m		98	균열	0.1	㎜	0.5	m	
44	균열	0.1	㎜	0.4	m		99	균열	0.1	㎜	0.5	m	
45	균열	0.1	㎜	0.4	m		100	균열	0.1	㎜	0.3	m	
46	균열	0.1	㎜	0.4	m		101	균열	0.1	㎜	0.5	m	
47	균열	0.1	㎜	0.4	m		102	균열	0.1	㎜	0.5	m	
48	균열	0.1	㎜	0.4	m		103	균열	0.1	㎜	0.4	m	
49	균열	0.1	㎜	0.4	m		104	균열	0.1	㎜	0.4	m	
50	균열	0.1	㎜	0.4	m		105	균열	0.1	㎜	0.4	m	
51	균열	0.1	㎜	0.4	m		106	균열	0.1	㎜	0.4	m	
52	균열	0.1	㎜	0.4	m		107	균열	0.1	㎜	0.4	m	
53	균열	0.1	㎜	0.4	m		108	균열	0.1	㎜	0.4	m	
54	균열	0.1	㎜	0.4	m		109	균열	0.1	㎜	0.4	m	
55	균열	0.1	㎜	0.4	m		110	균열	0.1	㎜	0.4	m

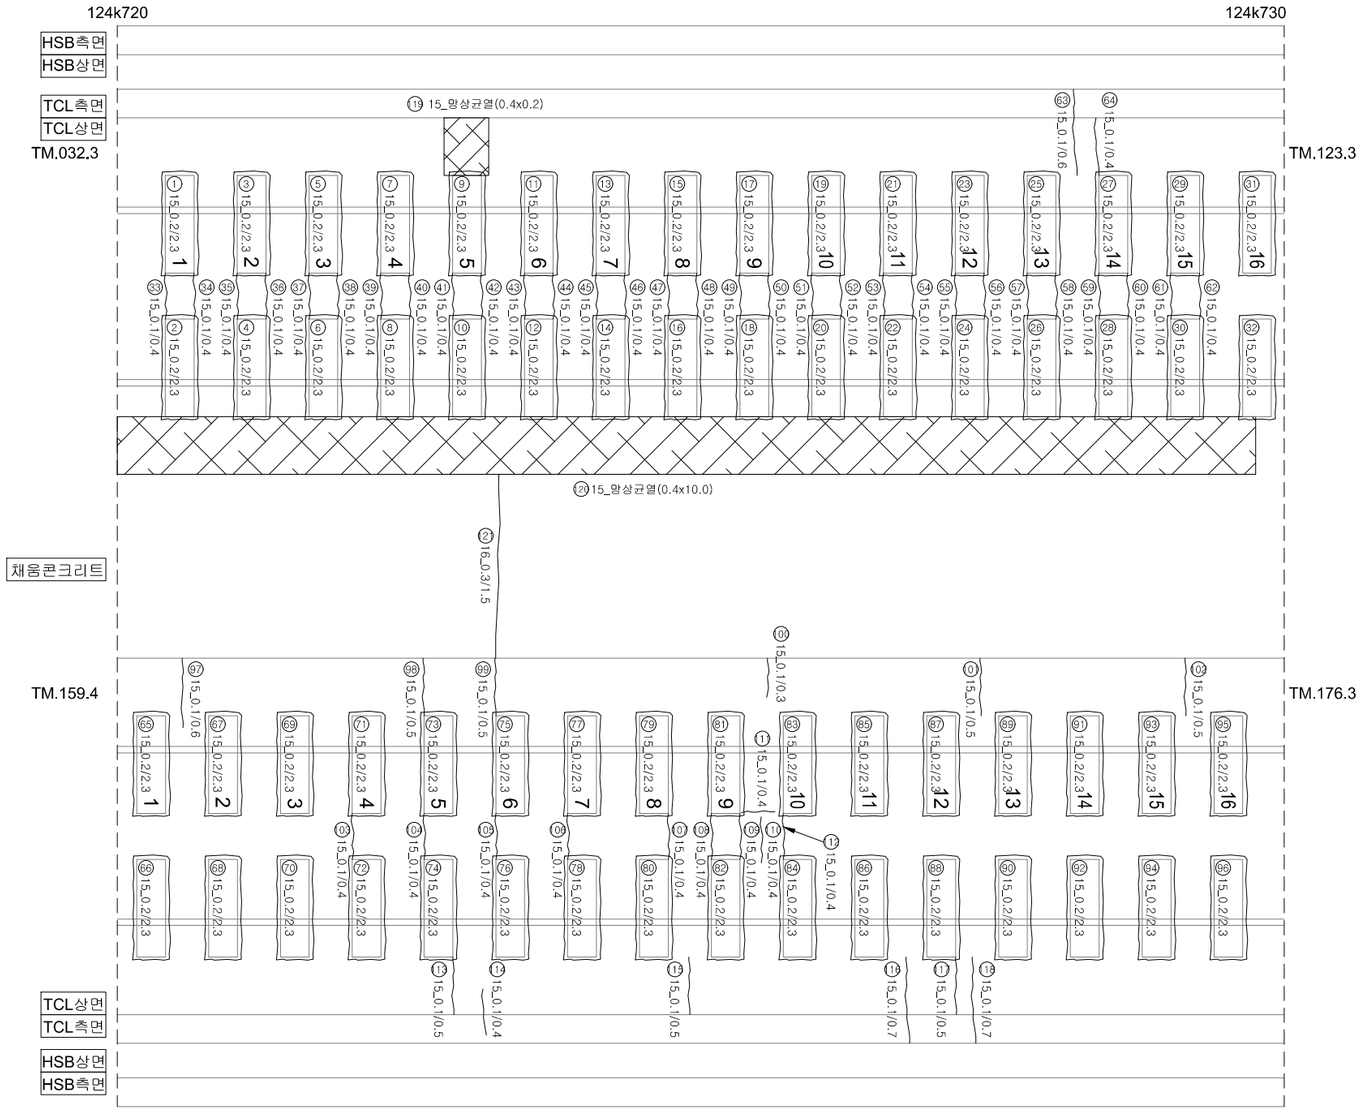
G59_월성교_토공노반_86(124.720~124.730)

연번	손상	폭		연장		비고	연번	손상	폭		연장		비고
111	균열	0.1	㎜	0.4	m								
112	균열	0.1	㎜	0.4	m								
113	균열	0.1	㎜	0.5	m								
114	균열	0.1	㎜	0.4	m								
115	균열	0.1	㎜	0.5	m								
116	균열	0.1	㎜	0.7	m								
117	균열	0.1	㎜	0.5	m								
118	균열	0.1	㎜	0.7	m								
119	망상균열	0.4	m	0.2	m								
120	망상균열	0.4	m	10.0	m								
121	균열	0.3	㎜	1.5	m

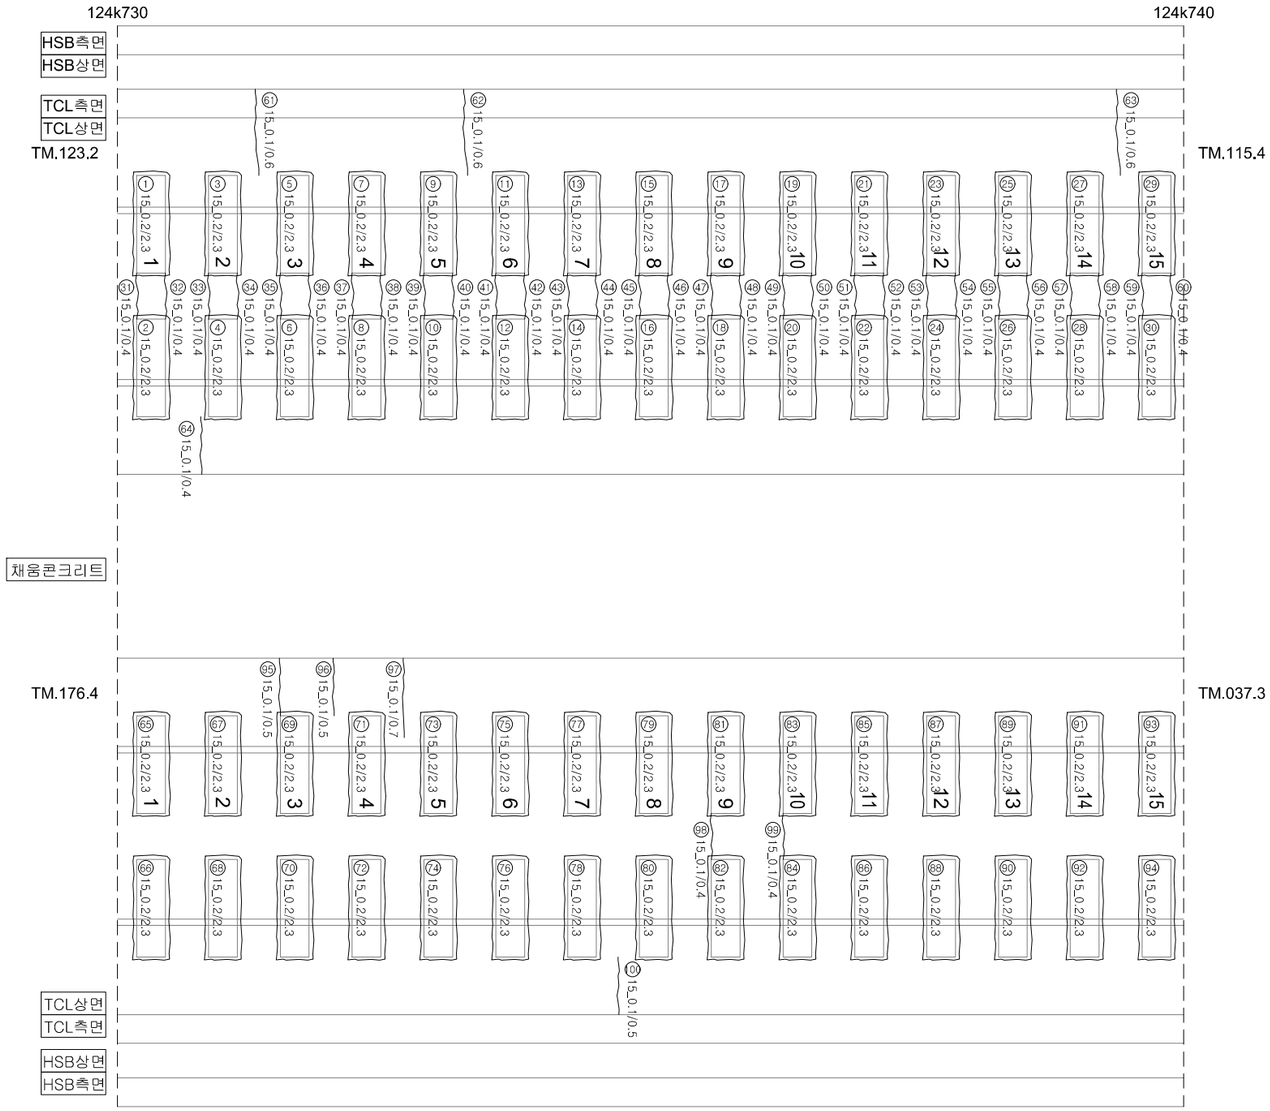
외관조사망도 번호
G59_월성교_토공노반_87(124.730~124.740)

연번	손상	폭		연장		비고	연번	손상	폭		연장		비고
1	경계부 균열	0.2	㎜	2.3	m		56	균열	0.1	㎜	0.4	m	
2	경계부 균열	0.2	㎜	2.3	m		57	균열	0.1	㎜	0.4	m	
3	경계부 균열	0.2	㎜	2.3	m		58	균열	0.1	㎜	0.4	m	
4	경계부 균열	0.2	㎜	2.3	m		59	균열	0.1	㎜	0.4	m	
5	경계부 균열	0.2	㎜	2.3	m		60	균열	0.1	㎜	0.4	m	
6	경계부 균열	0.2	㎜	2.3	m		61	균열	0.1	㎜	0.6	m	
7	경계부 균열	0.2	㎜	2.3	m		62	균열	0.1	㎜	0.6	m	
8	경계부 균열	0.2	㎜	2.3	m		63	균열	0.1	㎜	0.6	m	
9	경계부 균열	0.2	㎜	2.3	m		64	균열	0.1	㎜	0.4	m	
10	경계부 균열	0.2	㎜	2.3	m		65	경계부 균열	0.2	㎜	2.3	m	
11	경계부 균열	0.2	㎜	2.3	m		66	경계부 균열	0.2	㎜	2.3	m	
12	경계부 균열	0.2	㎜	2.3	m		67	경계부 균열	0.2	㎜	2.3	m	
13	경계부 균열	0.2	㎜	2.3	m		68	경계부 균열	0.2	㎜	2.3	m	
14	경계부 균열	0.2	㎜	2.3	m		69	경계부 균열	0.2	㎜	2.3	m	
15	경계부 균열	0.2	㎜	2.3	m		70	경계부 균열	0.2	㎜	2.3	m	
16	경계부 균열	0.2	㎜	2.3	m		71	경계부 균열	0.2	㎜	2.3	m	
17	경계부 균열	0.2	㎜	2.3	m		72	경계부 균열	0.2	㎜	2.3	m	
18	경계부 균열	0.2	㎜	2.3	m		73	경계부 균열	0.2	㎜	2.3	m	
19	경계부 균열	0.2	㎜	2.3	m		74	경계부 균열	0.2	㎜	2.3	m	
20	경계부 균열	0.2	㎜	2.3	m		75	경계부 균열	0.2	㎜	2.3	m	
21	경계부 균열	0.2	㎜	2.3	m		76	경계부 균열	0.2	㎜	2.3	m

22	경계부 균열	0.2	㎜	2.3	m		77	경계부 균열	0.2	㎜	2.3	m	
23	경계부 균열	0.2	㎜	2.3	m		78	경계부 균열	0.2	㎜	2.3	m	
24	경계부 균열	0.2	㎜	2.3	m		79	경계부 균열	0.2	㎜	2.3	m	
25	경계부 균열	0.2	㎜	2.3	m		80	경계부 균열	0.2	㎜	2.3	m	
26	경계부 균열	0.2	㎜	2.3	m		81	경계부 균열	0.2	㎜	2.3	m	
27	경계부 균열	0.2	㎜	2.3	m		82	경계부 균열	0.2	㎜	2.3	m	
28	경계부 균열	0.2	㎜	2.3	m		83	경계부 균열	0.2	㎜	2.3	m	
29	경계부 균열	0.2	㎜	2.3	m		84	경계부 균열	0.2	㎜	2.3	m	
30	경계부 균열	0.2	㎜	2.3	m		85	경계부 균열	0.2	㎜	2.3	m	
31	균열	0.1	㎜	0.4	m		86	경계부 균열	0.2	㎜	2.3	m	
32	균열	0.1	㎜	0.4	m		87	경계부 균열	0.2	㎜	2.3	m	
33	균열	0.1	㎜	0.4	m		88	경계부 균열	0.2	㎜	2.3	m	
34	균열	0.1	㎜	0.4	m		89	경계부 균열	0.2	㎜	2.3	m	
35	균열	0.1	㎜	0.4	m		90	경계부 균열	0.2	㎜	2.3	m	
36	균열	0.1	㎜	0.4	m		91	경계부 균열	0.2	㎜	2.3	m	
37	균열	0.1	㎜	0.4	m		92	경계부 균열	0.2	㎜	2.3	m	
38	균열	0.1	㎜	0.4	m		93	경계부 균열	0.2	㎜	2.3	m	
39	균열	0.1	㎜	0.4	m		94	경계부 균열	0.2	㎜	2.3	m	
40	균열	0.1	㎜	0.4	m		95	균열	0.1	㎜	0.5	m	
41	균열	0.1	㎜	0.4	m		96	균열	0.1	㎜	0.5	m	
42	균열	0.1	㎜	0.4	m		97	균열	0.1	㎜	0.7	m	
43	균열	0.1	㎜	0.4	m		98	균열	0.1	㎜	0.4	m

44	균열	0.1	㎜	0.4	m		99	균열	0.1	㎜	0.4	m	
45	균열	0.1	㎜	0.4	m		100	균열	0.1	㎜	0.5	m	
46	균열	0.1	㎜	0.4	m								
47	균열	0.1	㎜	0.4	m								
48	균열	0.1	㎜	0.4	m								
49	균열	0.1	㎜	0.4	m								
50	균열	0.1	㎜	0.4	m								
51	균열	0.1	㎜	0.4	m								
52	균열	0.1	㎜	0.4	m								
53	균열	0.1	㎜	0.4	m								
54	균열	0.1	㎜	0.4	m								
55	균열	0.1	㎜	0.4	m

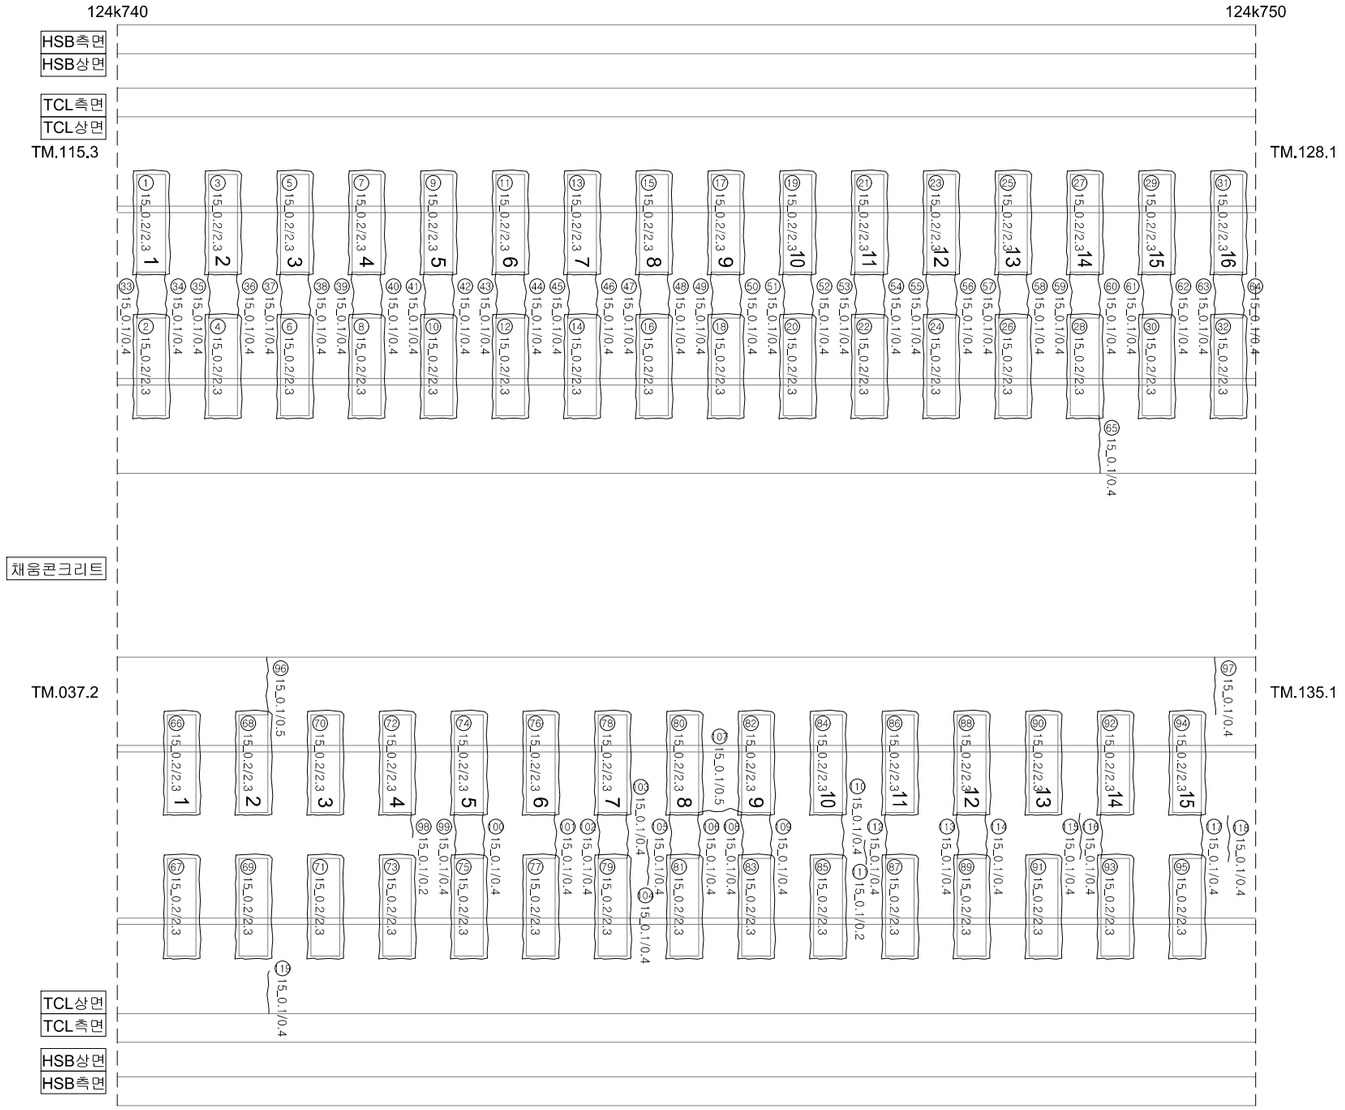
외관조사망도 번호
G59_월성교_토공노반_88(124.740~124.750)

연번	손상	폭		연장		비고	연번	손상	폭		연장		비고
1	경계부 균열	0.2	㎜	2.3	m		56	균열	0.1	㎜	0.4	m	
2	경계부 균열	0.2	㎜	2.3	m		57	균열	0.1	㎜	0.4	m	
3	경계부 균열	0.2	㎜	2.3	m		58	균열	0.1	㎜	0.4	m	
4	경계부 균열	0.2	㎜	2.3	m		59	균열	0.1	㎜	0.4	m	
5	경계부 균열	0.2	㎜	2.3	m		60	균열	0.1	㎜	0.4	m	
6	경계부 균열	0.2	㎜	2.3	m		61	균열	0.1	㎜	0.4	m	
7	경계부 균열	0.2	㎜	2.3	m		62	균열	0.1	㎜	0.4	m	
8	경계부 균열	0.2	㎜	2.3	m		63	균열	0.1	㎜	0.4	m	
9	경계부 균열	0.2	㎜	2.3	m		64	균열	0.1	㎜	0.4	m	
10	경계부 균열	0.2	㎜	2.3	m		65	균열	0.1	㎜	0.4	m	
11	경계부 균열	0.2	㎜	2.3	m		66	경계부 균열	0.2	㎜	2.3	m	
12	경계부 균열	0.2	㎜	2.3	m		67	경계부 균열	0.2	㎜	2.3	m	
13	경계부 균열	0.2	㎜	2.3	m		68	경계부 균열	0.2	㎜	2.3	m	
14	경계부 균열	0.2	㎜	2.3	m		69	경계부 균열	0.2	㎜	2.3	m	
15	경계부 균열	0.2	㎜	2.3	m		70	경계부 균열	0.2	㎜	2.3	m	
16	경계부 균열	0.2	㎜	2.3	m		71	경계부 균열	0.2	㎜	2.3	m	
17	경계부 균열	0.2	㎜	2.3	m		72	경계부 균열	0.2	㎜	2.3	m	
18	경계부 균열	0.2	㎜	2.3	m		73	경계부 균열	0.2	㎜	2.3	m	
19	경계부 균열	0.2	㎜	2.3	m		74	경계부 균열	0.2	㎜	2.3	m	
20	경계부 균열	0.2	㎜	2.3	m		75	경계부 균열	0.2	㎜	2.3	m	
21	경계부 균열	0.2	㎜	2.3	m		76	경계부 균열	0.2	㎜	2.3	m

22	경계부 균열	0.2	㎜	2.3	m		77	경계부 균열	0.2	㎜	2.3	m	
23	경계부 균열	0.2	㎜	2.3	m		78	경계부 균열	0.2	㎜	2.3	m	
24	경계부 균열	0.2	㎜	2.3	m		79	경계부 균열	0.2	㎜	2.3	m	
25	경계부 균열	0.2	㎜	2.3	m		80	경계부 균열	0.2	㎜	2.3	m	
26	경계부 균열	0.2	㎜	2.3	m		81	경계부 균열	0.2	㎜	2.3	m	
27	경계부 균열	0.2	㎜	2.3	m		82	경계부 균열	0.2	㎜	2.3	m	
28	경계부 균열	0.2	㎜	2.3	m		83	경계부 균열	0.2	㎜	2.3	m	
29	경계부 균열	0.2	㎜	2.3	m		84	경계부 균열	0.2	㎜	2.3	m	
30	경계부 균열	0.2	㎜	2.3	m		85	경계부 균열	0.2	㎜	2.3	m	
31	경계부 균열	0.2	㎜	2.3	m		86	경계부 균열	0.2	㎜	2.3	m	
32	경계부 균열	0.2	㎜	2.3	m		87	경계부 균열	0.2	㎜	2.3	m	
33	균열	0.1	㎜	0.4	m		88	경계부 균열	0.2	㎜	2.3	m	
34	균열	0.1	㎜	0.4	m		89	경계부 균열	0.2	㎜	2.3	m	
35	균열	0.1	㎜	0.4	m		90	경계부 균열	0.2	㎜	2.3	m	
36	균열	0.1	㎜	0.4	m		91	경계부 균열	0.2	㎜	2.3	m	
37	균열	0.1	㎜	0.4	m		92	경계부 균열	0.2	㎜	2.3	m	
38	균열	0.1	㎜	0.4	m		93	경계부 균열	0.2	㎜	2.3	m	
39	균열	0.1	㎜	0.4	m		94	경계부 균열	0.2	㎜	2.3	m	
40	균열	0.1	㎜	0.4	m		95	경계부 균열	0.2	㎜	2.3	m	
41	균열	0.1	㎜	0.4	m		96	균열	0.1	㎜	0.5	m	
42	균열	0.1	㎜	0.4	m		97	균열	0.1	㎜	0.4	m	
43	균열	0.1	㎜	0.4	m		98	균열	0.1	㎜	0.2	m

44	균열	0.1	㎜	0.4	m		99	균열	0.1	㎜	0.4	m	
45	균열	0.1	㎜	0.4	m		100	균열	0.1	㎜	0.4	m	
46	균열	0.1	㎜	0.4	m		101	균열	0.1	㎜	0.4	m	
47	균열	0.1	㎜	0.4	m		102	균열	0.1	㎜	0.4	m	
48	균열	0.1	㎜	0.4	m		103	균열	0.1	㎜	0.4	m	
49	균열	0.1	㎜	0.4	m		104	균열	0.1	㎜	0.4	m	
50	균열	0.1	㎜	0.4	m		105	균열	0.1	㎜	0.4	m	
51	균열	0.1	㎜	0.4	m		106	균열	0.1	㎜	0.4	m	
52	균열	0.1	㎜	0.4	m		107	균열	0.1	㎜	0.5	m	
53	균열	0.1	㎜	0.4	m		108	균열	0.1	㎜	0.4	m	
54	균열	0.1	㎜	0.4	m		109	균열	0.1	㎜	0.4	m	
55	균열	0.1	㎜	0.4	m		110	균열	0.1	㎜	0.4	m

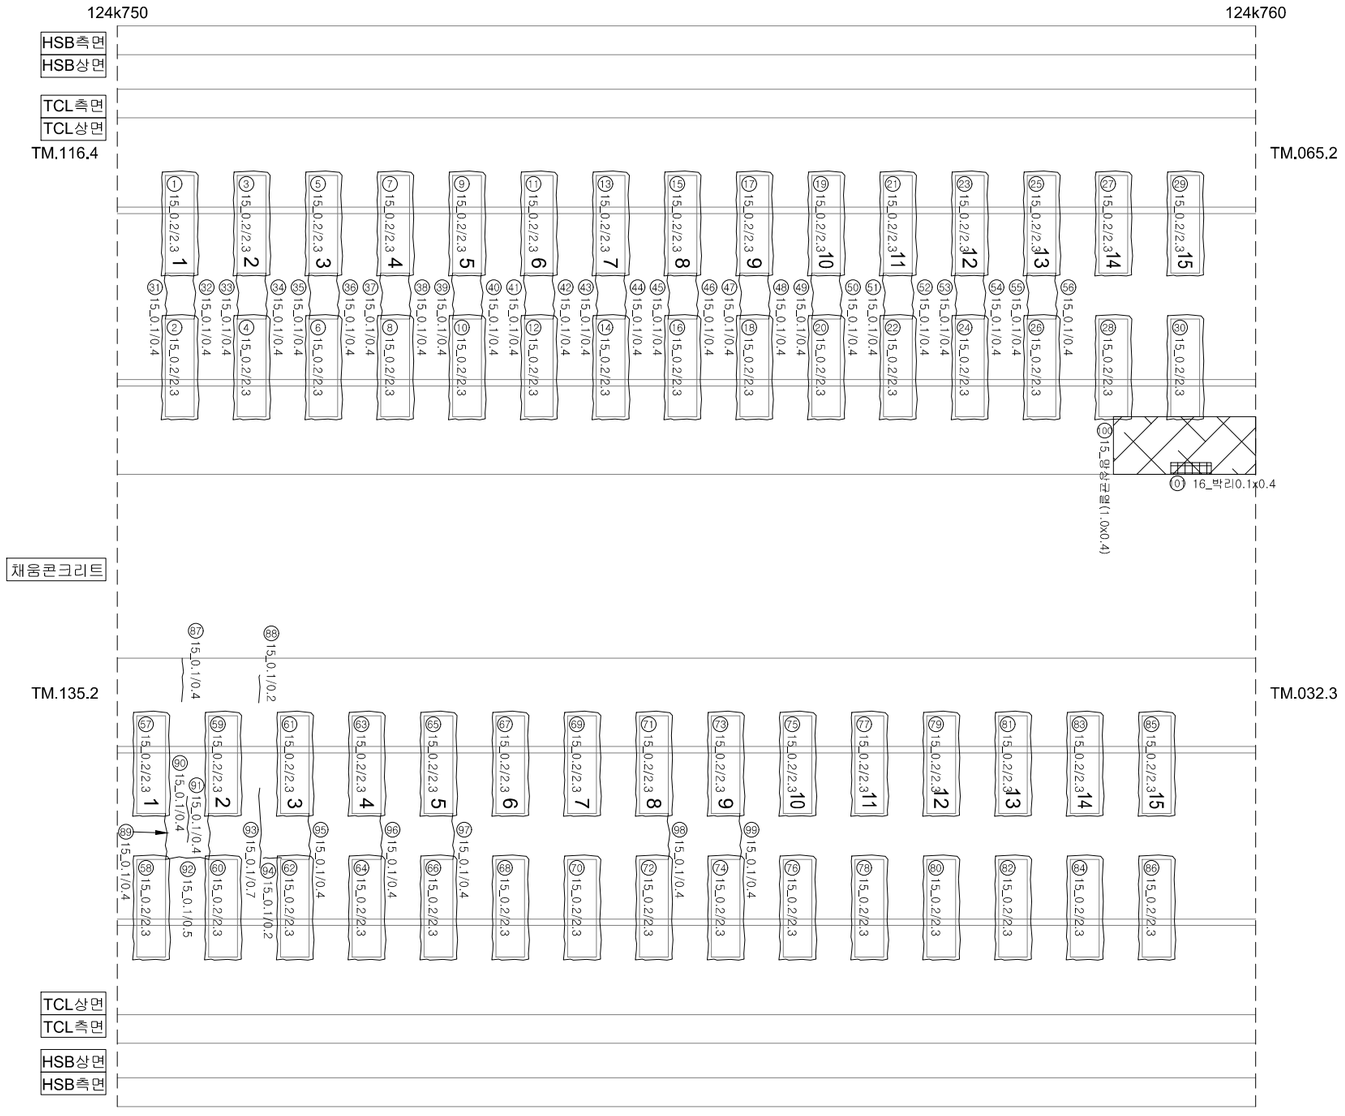
외관조사망도 번호
G59_월성교_토공노반_89(124.750~124.760)

연번	손상	폭		연장		비고	연번	손상	폭		연장		비고
1	경계부 균열	0.2	㎜	2.3	m		56	균열	0.1	㎜	0.4	m	
2	경계부 균열	0.2	㎜	2.3	m		57	경계부 균열	0.2	㎜	2.3	m	
3	경계부 균열	0.2	㎜	2.3	m		58	경계부 균열	0.2	㎜	2.3	m	
4	경계부 균열	0.2	㎜	2.3	m		59	경계부 균열	0.2	㎜	2.3	m	
5	경계부 균열	0.2	㎜	2.3	m		60	경계부 균열	0.2	㎜	2.3	m	
6	경계부 균열	0.2	㎜	2.3	m		61	경계부 균열	0.2	㎜	2.3	m	
7	경계부 균열	0.2	㎜	2.3	m		62	경계부 균열	0.2	㎜	2.3	m	
8	경계부 균열	0.2	㎜	2.3	m		63	경계부 균열	0.2	㎜	2.3	m	
9	경계부 균열	0.2	㎜	2.3	m		64	경계부 균열	0.2	㎜	2.3	m	
10	경계부 균열	0.2	㎜	2.3	m		65	경계부 균열	0.2	㎜	2.3	m	
11	경계부 균열	0.2	㎜	2.3	m		66	경계부 균열	0.2	㎜	2.3	m	
12	경계부 균열	0.2	㎜	2.3	m		67	경계부 균열	0.2	㎜	2.3	m	
13	경계부 균열	0.2	㎜	2.3	m		68	경계부 균열	0.2	㎜	2.3	m	
14	경계부 균열	0.2	㎜	2.3	m		69	경계부 균열	0.2	㎜	2.3	m	
15	경계부 균열	0.2	㎜	2.3	m		70	경계부 균열	0.2	㎜	2.3	m	
16	경계부 균열	0.2	㎜	2.3	m		71	경계부 균열	0.2	㎜	2.3	m	
17	경계부 균열	0.2	㎜	2.3	m		72	경계부 균열	0.2	㎜	2.3	m	
18	경계부 균열	0.2	㎜	2.3	m		73	경계부 균열	0.2	㎜	2.3	m	
19	경계부 균열	0.2	㎜	2.3	m		74	경계부 균열	0.2	㎜	2.3	m	
20	경계부 균열	0.2	㎜	2.3	m		75	경계부 균열	0.2	㎜	2.3	m

21	경계부 균열	0.2	㎜	2.3	m		76	경계부 균열	0.2	㎜	2.3	m	
22	경계부 균열	0.2	㎜	2.3	m		77	경계부 균열	0.2	㎜	2.3	m	
23	경계부 균열	0.2	㎜	2.3	m		78	경계부 균열	0.2	㎜	2.3	m	
24	경계부 균열	0.2	㎜	2.3	m		79	경계부 균열	0.2	㎜	2.3	m	
25	경계부 균열	0.2	㎜	2.3	m		80	경계부 균열	0.2	㎜	2.3	m	
26	경계부 균열	0.2	㎜	2.3	m		81	경계부 균열	0.2	㎜	2.3	m	
27	경계부 균열	0.2	㎜	2.3	m		82	경계부 균열	0.2	㎜	2.3	m	
28	경계부 균열	0.2	㎜	2.3	m		83	경계부 균열	0.2	㎜	2.3	m	
29	경계부 균열	0.2	㎜	2.3	m		84	경계부 균열	0.2	㎜	2.3	m	
30	경계부 균열	0.2	㎜	2.3	m		85	경계부 균열	0.2	㎜	2.3	m	
31	균열	0.1	㎜	0.4	m		86	경계부 균열	0.2	㎜	2.3	m	
32	균열	0.1	㎜	0.4	m		87	균열	0.1	㎜	0.4	m	
33	균열	0.1	㎜	0.4	m		88	균열	0.1	㎜	0.2	m	
34	균열	0.1	㎜	0.4	m		89	균열	0.1	㎜	0.4	m	
35	균열	0.1	㎜	0.4	m		90	균열	0.1	㎜	0.2	m	
36	균열	0.1	㎜	0.4	m		91	균열	0.1	㎜	0.4	m	
37	균열	0.1	㎜	0.4	m		92	균열	0.1	㎜	0.5	m	
38	균열	0.1	㎜	0.4	m		93	균열	0.1	㎜	0.7	m	
39	균열	0.1	㎜	0.4	m		94	균열	0.1	㎜	0.2	m	
40	균열	0.1	㎜	0.4	m		95	균열	0.1	㎜	0.4	m	
41	균열	0.1	㎜	0.4	m		96	균열	0.1	㎜	0.4	m	
42	균열	0.1	㎜	0.4	m		97	균열	0.1	㎜	0.4	m	
43	균열	0.1	㎜	0.4	m		98	균열	0.1	㎜	0.4	m

44	균열	0.1	㎜	0.4	m		99	균열	0.1	㎜	0.4	m	
45	균열	0.1	㎜	0.4	m		100	망상균열	1.0	m	0.4	m	
46	균열	0.1	㎜	0.4	m		101	박리	0.1	m	0.4	m	
47	균열	0.1	㎜	0.4	m								
48	균열	0.1	㎜	0.4	m								
49	균열	0.1	㎜	0.4	m								
50	균열	0.1	㎜	0.4	m								
51	균열	0.1	㎜	0.4	m								
52	균열	0.1	㎜	0.4	m								
53	균열	0.1	㎜	0.4	m								
54	균열	0.1	㎜	0.4	m								
55	균열	0.1	㎜	0.4	m
