29. B43_한교천교

점검 일자	2017. 07.12~2017. 10.25
평균 기온	17.9 ~ 30.5℃

시 행 사	용 역 명	용 역 사	과 업 책 임 자	참 여 자 분 야 별 책 임 자
KORAIL 한국철도공사 KOREA RAILROAD	2017년도 호남고속선 오송-광주송정간 콘크리트궤도 점검용역	(주)한국구조물안전연구원 (주)한국국토안전연구원 (재)한국건설품질연구원	이복영	라 윤 강 김 경 기 윤 석 기

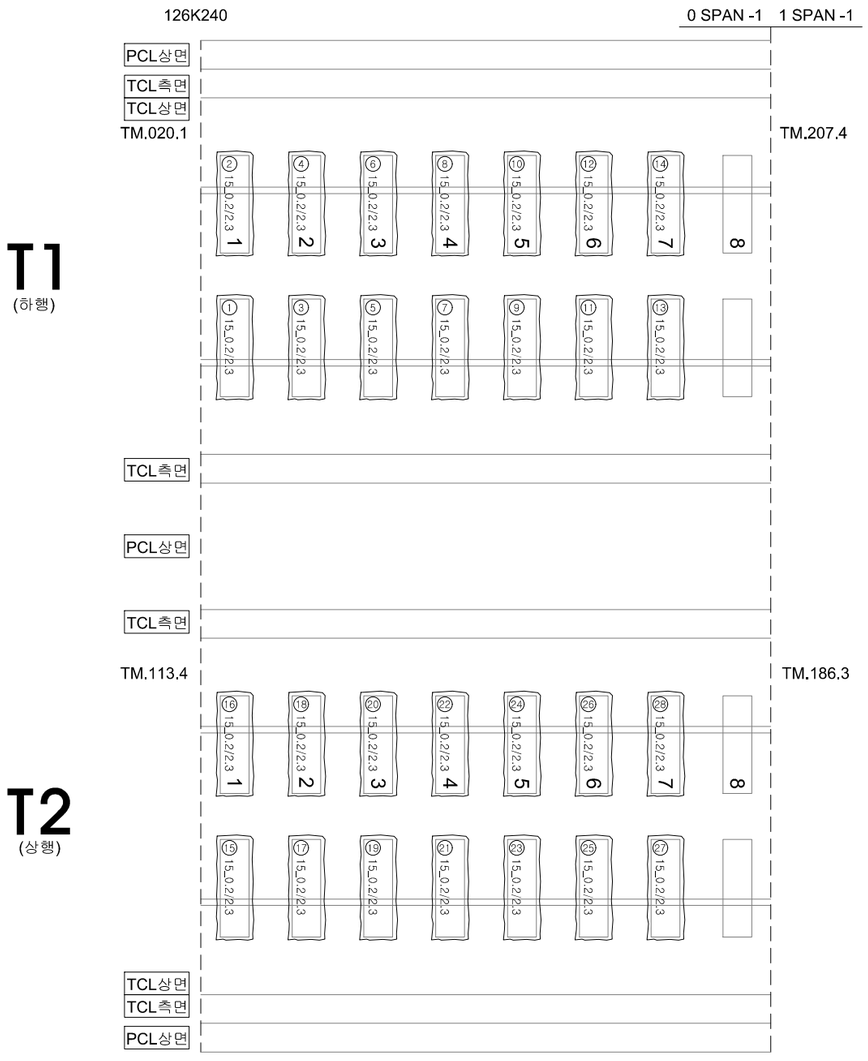
외관조사망도 번호
B43_호남고속선 한교천교_1(0 SPAN -1)

연번	손상	폭		연장		비고	연번	손상	폭		연장		비고
1	경계부 균열	0.2	㎜	2.3	m								
2	경계부 균열	0.2	㎜	2.3	m								
3	경계부 균열	0.2	㎜	2.3	m								
4	경계부 균열	0.2	㎜	2.3	m								
5	경계부 균열	0.2	㎜	2.3	m								
6	경계부 균열	0.2	㎜	2.3	m								
7	경계부 균열	0.2	㎜	2.3	m								
8	경계부 균열	0.2	㎜	2.3	m								
9	경계부 균열	0.2	㎜	2.3	m								
10	경계부 균열	0.2	㎜	2.3	m								
11	경계부 균열	0.2	㎜	2.3	m								
12	경계부 균열	0.2	㎜	2.3	m								
13	경계부 균열	0.2	㎜	2.3	m								
14	경계부 균열	0.2	㎜	2.3	m								
15	경계부 균열	0.2	㎜	2.3	m								
16	경계부 균열	0.2	㎜	2.3	m								
17	경계부 균열	0.2	㎜	2.3	m								
18	경계부 균열	0.2	㎜	2.3	m								
19	경계부 균열	0.2	㎜	2.3	m								
20	경계부 균열	0.2	㎜	2.3	m								
21	경계부 균열	0.2	㎜	2.3	m								
22	경계부 균열	0.2	㎜	2.3	m								
23	경계부 균열	0.2	㎜	2.3	m								
24	경계부 균열	0.2	㎜	2.3	m								
25	경계부 균열	0.2	㎜	2.3	m								
26	경계부 균열	0.2	㎜	2.3	m								
27	경계부 균열	0.2	㎜	2.3	m								
28	경계부 균열	0.2	㎜	2.3	m

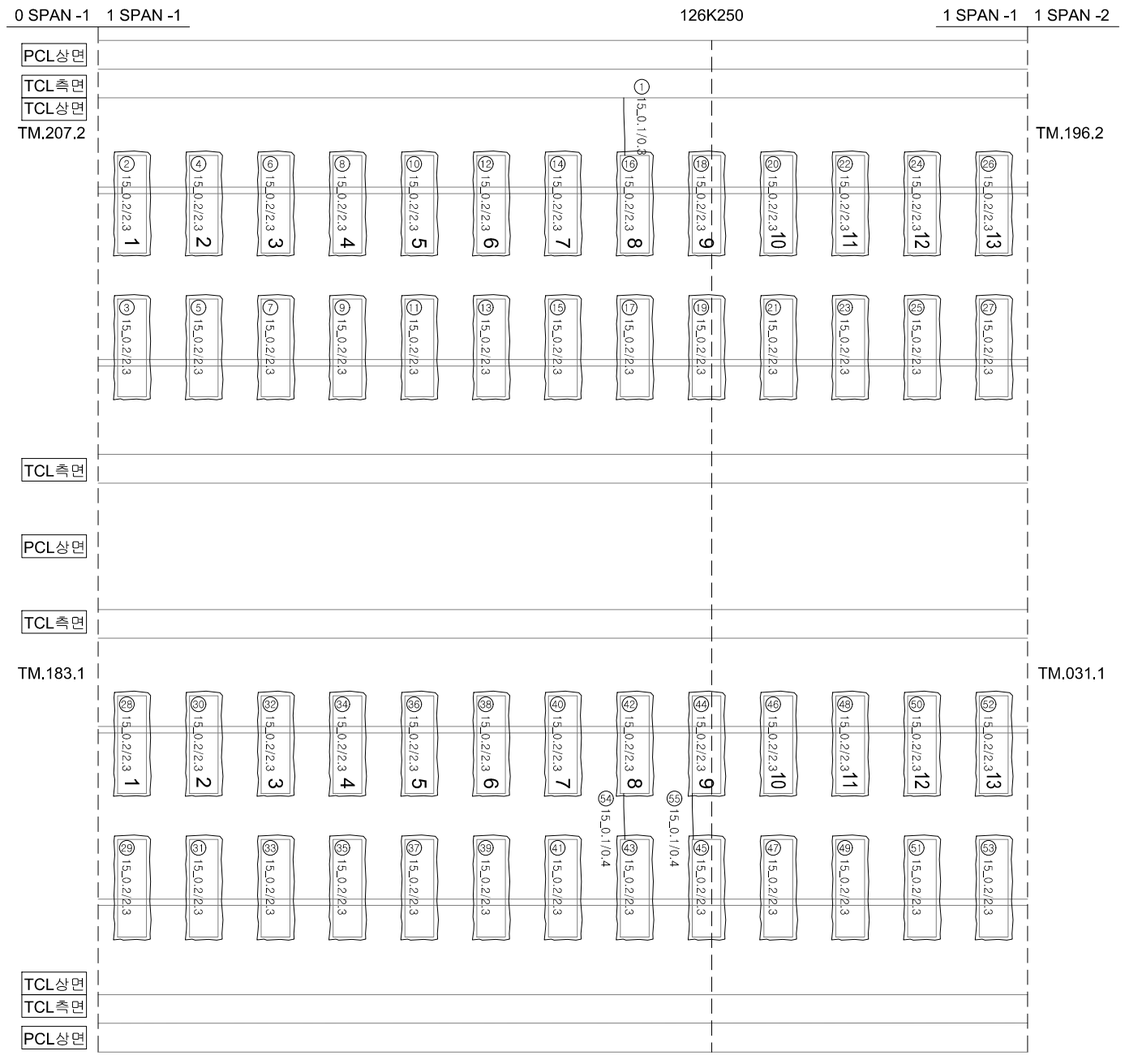
외관조사망도 번호
B43_호남고속선 한교천교_2(1 SPAN -1)

연번	손상	폭		연장		비고	연번	손상	폭		연장		비고
1	균열	0.1	㎜	0.3	m								
2	경계부 균열	0.2	㎜	2.3	m								
3	경계부 균열	0.2	㎜	2.3	m								
4	경계부 균열	0.2	㎜	2.3	m								
5	경계부 균열	0.2	㎜	2.3	m								
6	경계부 균열	0.2	㎜	2.3	m								
7	경계부 균열	0.2	㎜	2.3	m								
8	경계부 균열	0.2	㎜	2.3	m								
9	경계부 균열	0.2	㎜	2.3	m								
10	경계부 균열	0.2	㎜	2.3	m								
11	경계부 균열	0.2	㎜	2.3	m								
12	경계부 균열	0.2	㎜	2.3	m								
13	경계부 균열	0.2	㎜	2.3	m								
14	경계부 균열	0.2	㎜	2.3	m								
15	경계부 균열	0.2	㎜	2.3	m								
16	경계부 균열	0.2	㎜	2.3	m								
17	경계부 균열	0.2	㎜	2.3	m								
18	경계부 균열	0.2	㎜	2.3	m								
19	경계부 균열	0.2	㎜	2.3	m								
20	경계부 균열	0.2	㎜	2.3	m								
21	경계부 균열	0.2	㎜	2.3	m								
22	경계부 균열	0.2	㎜	2.3	m								
23	경계부 균열	0.2	㎜	2.3	m								
24	경계부 균열	0.2	㎜	2.3	m								
25	경계부 균열	0.2	㎜	2.3	m								
26	경계부 균열	0.2	㎜	2.3	m								
27	경계부 균열	0.2	㎜	2.3	m								
28	경계부 균열	0.2	㎜	2.3	m								
29	경계부 균열	0.2	㎜	2.3	m								
30	경계부 균열	0.2	㎜	2.3	m								
31	경계부 균열	0.2	㎜	2.3	m

32	경계부 균열	0.2	㎜	2.3	m								
33	경계부 균열	0.2	㎜	2.3	m								
34	경계부 균열	0.2	㎜	2.3	m								
35	경계부 균열	0.2	㎜	2.3	m								
36	경계부 균열	0.2	㎜	2.3	m								
37	경계부 균열	0.2	㎜	2.3	m								
38	경계부 균열	0.2	㎜	2.3	m								
39	경계부 균열	0.2	㎜	2.3	m								
40	경계부 균열	0.2	㎜	2.3	m								
41	경계부 균열	0.2	㎜	2.3	m								
42	경계부 균열	0.2	㎜	2.3	m								
43	경계부 균열	0.2	㎜	2.3	m								
44	경계부 균열	0.2	㎜	2.3	m								
45	경계부 균열	0.2	㎜	2.3	m								
46	경계부 균열	0.2	㎜	2.3	m								
47	경계부 균열	0.2	㎜	2.3	m								
48	경계부 균열	0.2	㎜	2.3	m								
49	경계부 균열	0.2	㎜	2.3	m								
50	경계부 균열	0.2	㎜	2.3	m								
51	경계부 균열	0.2	㎜	2.3	m								
52	경계부 균열	0.2	㎜	2.3	m								
53	경계부 균열	0.2	㎜	2.3	m								
54	균열	0.1	㎜	0.4	m								
55	균열	0.1	㎜	0.4	m

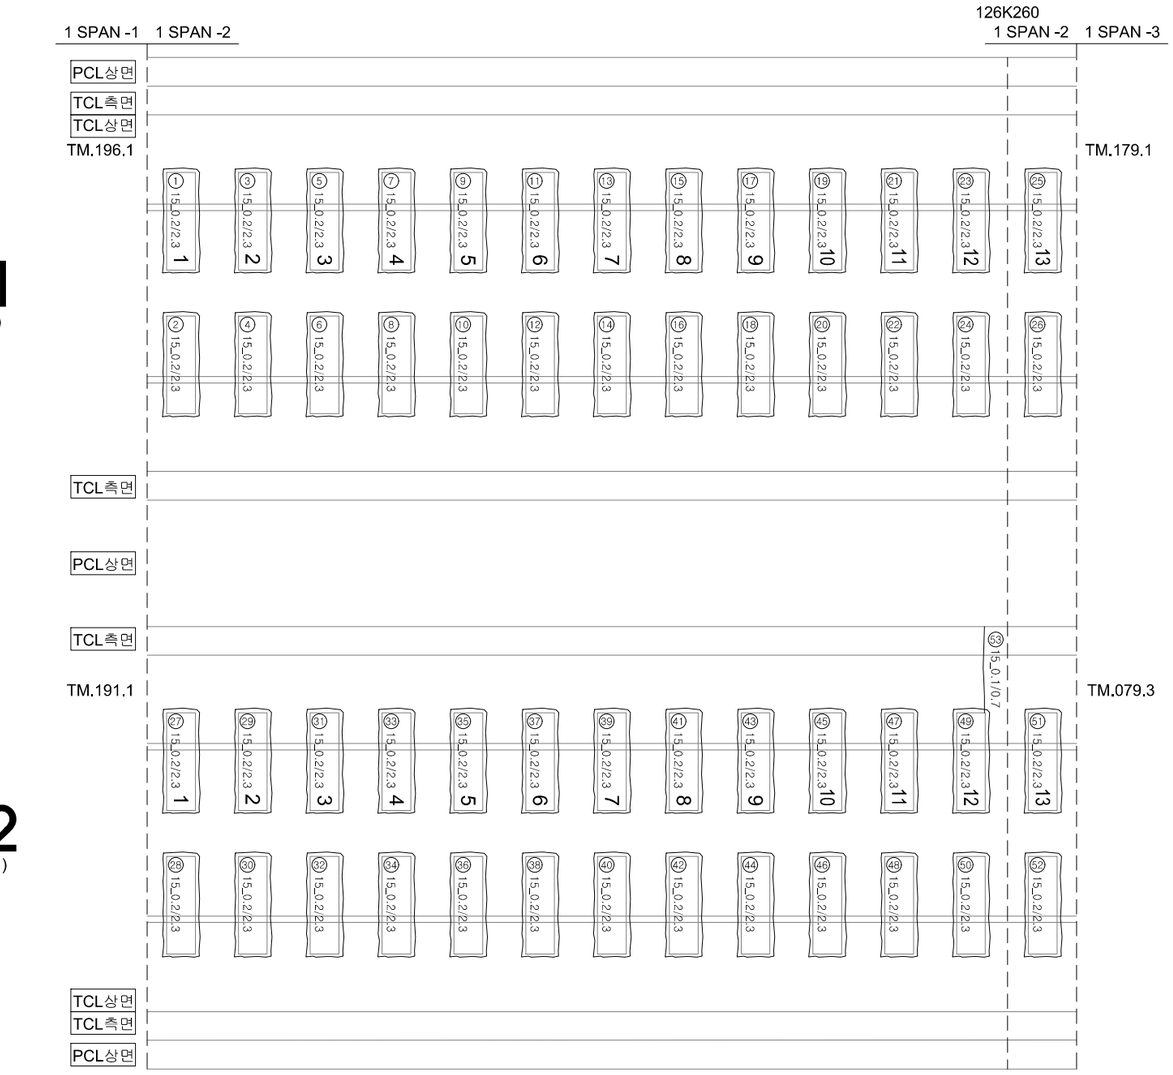
외관조사망도 번호
B43_호남고속선 한교천교_3(1 SPAN -2)

연번	손상	폭		연장		비고	연번	손상	폭		연장		비고
1	경계부 균열	0.1	㎜	0.3	m								
2	경계부 균열	0.2	㎜	2.3	m								
3	경계부 균열	0.2	㎜	2.3	m								
4	경계부 균열	0.2	㎜	2.3	m								
5	경계부 균열	0.2	㎜	2.3	m								
6	경계부 균열	0.2	㎜	2.3	m								
7	경계부 균열	0.2	㎜	2.3	m								
8	경계부 균열	0.2	㎜	2.3	m								
9	경계부 균열	0.2	㎜	2.3	m								
10	경계부 균열	0.2	㎜	2.3	m								
11	경계부 균열	0.2	㎜	2.3	m								
12	경계부 균열	0.2	㎜	2.3	m								
13	경계부 균열	0.2	㎜	2.3	m								
14	경계부 균열	0.2	㎜	2.3	m								
15	경계부 균열	0.2	㎜	2.3	m								
16	경계부 균열	0.2	㎜	2.3	m								
17	경계부 균열	0.2	㎜	2.3	m								
18	경계부 균열	0.2	㎜	2.3	m								
19	경계부 균열	0.2	㎜	2.3	m								
20	경계부 균열	0.2	㎜	2.3	m								
21	경계부 균열	0.2	㎜	2.3	m								
22	경계부 균열	0.2	㎜	2.3	m								
23	경계부 균열	0.2	㎜	2.3	m								
24	경계부 균열	0.2	㎜	2.3	m								
25	경계부 균열	0.2	㎜	2.3	m								
26	경계부 균열	0.2	㎜	2.3	m								
27	경계부 균열	0.2	㎜	2.3	m								
28	경계부 균열	0.2	㎜	2.3	m								
29	경계부 균열	0.2	㎜	2.3	m								
30	경계부 균열	0.2	㎜	2.3	m								
31	경계부 균열	0.2	㎜	2.3	m

32	경계부 균열	0.2	㎜	2.3	m								
33	경계부 균열	0.2	㎜	2.3	m								
34	경계부 균열	0.2	㎜	2.3	m								
35	경계부 균열	0.2	㎜	2.3	m								
36	경계부 균열	0.2	㎜	2.3	m								
37	경계부 균열	0.2	㎜	2.3	m								
38	경계부 균열	0.2	㎜	2.3	m								
39	경계부 균열	0.2	㎜	2.3	m								
40	경계부 균열	0.2	㎜	2.3	m								
41	경계부 균열	0.2	㎜	2.3	m								
42	경계부 균열	0.2	㎜	2.3	m								
43	경계부 균열	0.2	㎜	2.3	m								
44	경계부 균열	0.2	㎜	2.3	m								
45	경계부 균열	0.2	㎜	2.3	m								
46	경계부 균열	0.2	㎜	2.3	m								
47	경계부 균열	0.2	㎜	2.3	m								
48	경계부 균열	0.2	㎜	2.3	m								
49	경계부 균열	0.2	㎜	2.3	m								
50	경계부 균열	0.2	㎜	2.3	m								
51	경계부 균열	0.2	㎜	2.3	m								
52	경계부 균열	0.2	㎜	2.3	m								
53	균열	0.1	㎜	0.7	m

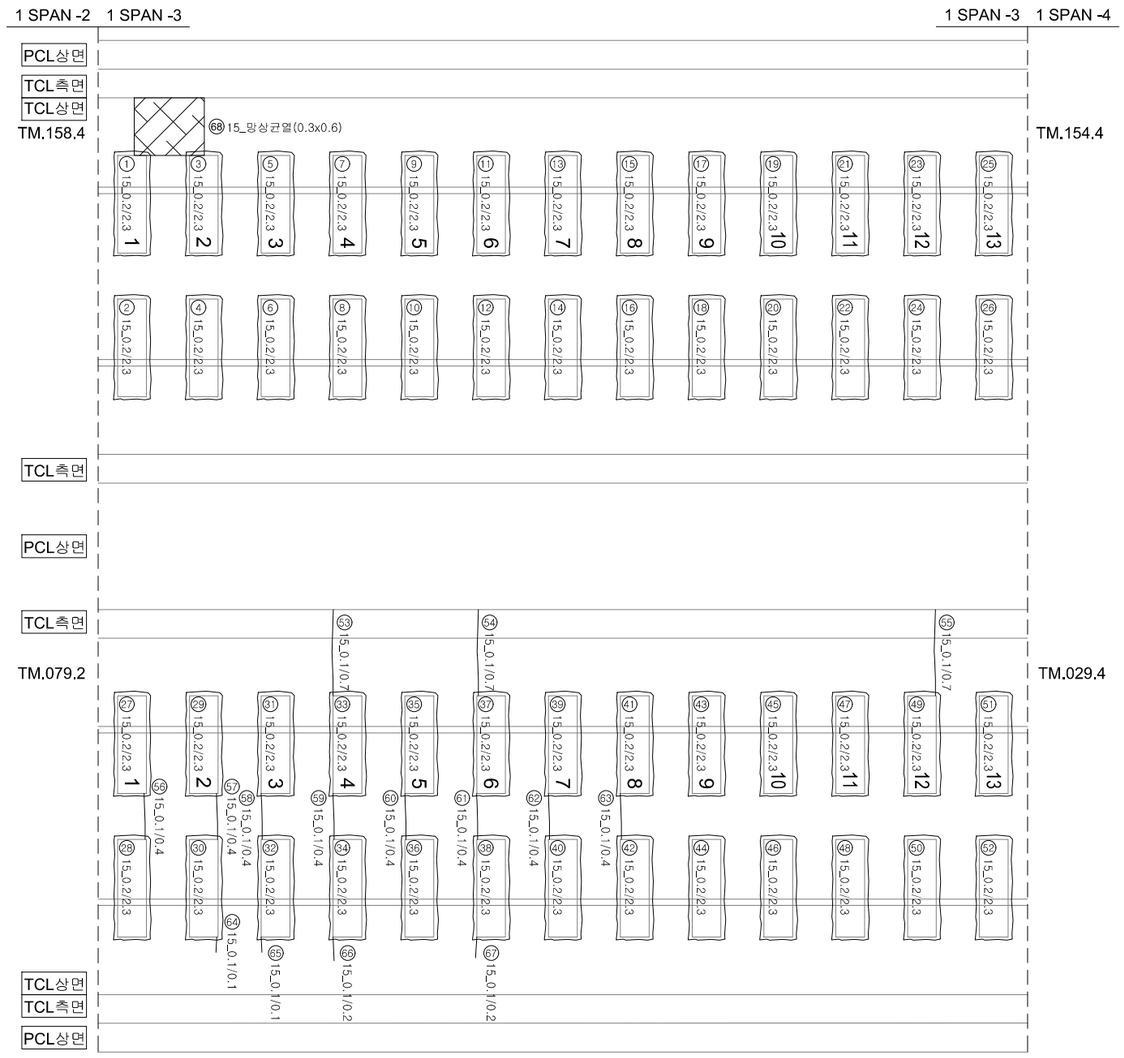
외관조사망도 번호
B43_호남고속선 한교천교_4(1 SPAN -3)

연번	손상	폭		연장		비고	연번	손상	폭		연장		비고
1	경계부 균열	0.2	㎜	2.3	m		56	균열	0.1	㎜	0.4	m	
2	경계부 균열	0.2	㎜	2.3	m		57	균열	0.1	㎜	0.4	m	
3	경계부 균열	0.2	㎜	2.3	m		58	균열	0.1	㎜	0.4	m	
4	경계부 균열	0.2	㎜	2.3	m		59	균열	0.1	㎜	0.4	m	
5	경계부 균열	0.2	㎜	2.3	m		60	균열	0.1	㎜	0.4	m	
6	경계부 균열	0.2	㎜	2.3	m		61	균열	0.1	㎜	0.4	m	
7	경계부 균열	0.2	㎜	2.3	m		62	균열	0.1	㎜	0.4	m	
8	경계부 균열	0.2	㎜	2.3	m		63	균열	0.1	㎜	0.4	m	
9	경계부 균열	0.2	㎜	2.3	m		64	균열	0.1	㎜	0.1	m	
10	경계부 균열	0.2	㎜	2.3	m		65	균열	0.1	㎜	0.1	m	
11	경계부 균열	0.2	㎜	2.3	m		66	균열	0.1	㎜	0.2	m	
12	경계부 균열	0.2	㎜	2.3	m		67	균열	0.1	㎜	0.2	m	
13	경계부 균열	0.2	㎜	2.3	m		68	망상균열	0.3	m	0.6	m	
14	경계부 균열	0.2	㎜	2.3	m								
15	경계부 균열	0.2	㎜	2.3	m								
16	경계부 균열	0.2	㎜	2.3	m								
17	경계부 균열	0.2	㎜	2.3	m								
18	경계부 균열	0.2	㎜	2.3	m								
19	경계부 균열	0.2	㎜	2.3	m								
20	경계부 균열	0.2	㎜	2.3	m								
21	경계부 균열	0.2	㎜	2.3	m								
22	경계부 균열	0.2	㎜	2.3	m								
23	경계부 균열	0.2	㎜	2.3	m								
24	경계부 균열	0.2	㎜	2.3	m								
25	경계부 균열	0.2	㎜	2.3	m

26	경계부 균열	0.2	㎜	2.3	m								
27	경계부 균열	0.2	㎜	2.3	m								
28	경계부 균열	0.2	㎜	2.3	m								
29	경계부 균열	0.2	㎜	2.3	m								
30	경계부 균열	0.2	㎜	2.3	m								
31	경계부 균열	0.2	㎜	2.3	m								
32	경계부 균열	0.2	㎜	2.3	m								
33	경계부 균열	0.2	㎜	2.3	m								
34	경계부 균열	0.2	㎜	2.3	m								
35	경계부 균열	0.2	㎜	2.3	m								
36	경계부 균열	0.2	㎜	2.3	m								
37	경계부 균열	0.2	㎜	2.3	m								
38	경계부 균열	0.2	㎜	2.3	m								
39	경계부 균열	0.2	㎜	2.3	m								
40	경계부 균열	0.2	㎜	2.3	m								
41	경계부 균열	0.2	㎜	2.3	m								
42	경계부 균열	0.2	㎜	2.3	m								
43	경계부 균열	0.2	㎜	2.3	m								
44	경계부 균열	0.2	㎜	2.3	m								
45	경계부 균열	0.2	㎜	2.3	m								
46	경계부 균열	0.2	㎜	2.3	m								
47	경계부 균열	0.2	㎜	2.3	m								
48	경계부 균열	0.2	㎜	2.3	m								
49	경계부 균열	0.2	㎜	2.3	m								
50	경계부 균열	0.2	㎜	2.3	m								
51	경계부 균열	0.2	㎜	2.3	m								
52	경계부 균열	0.2	㎜	2.3	m								
53	균열	0.1	㎜	0.7	m								
54	균열	0.1	㎜	0.7	m								
55	균열	0.1	㎜	0.7	m

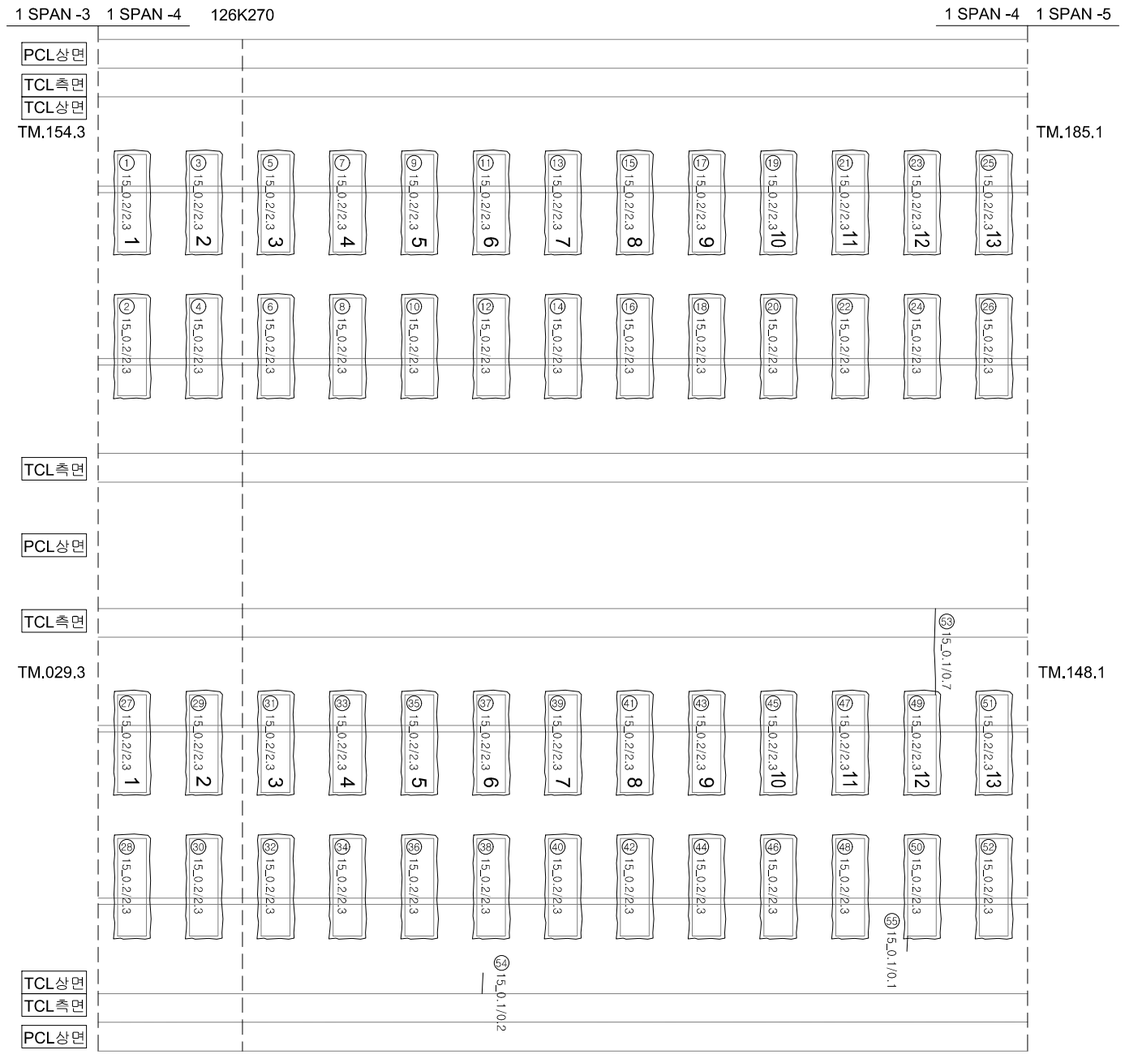
외관조사망도 번호
B43_호남고속선 한교천교_5(1 SPAN -4)

연번	손상	폭		연장		비고	연번	손상	폭		연장		비고
1	경계부 균열	0.2	㎜	2.3	m								
2	경계부 균열	0.2	㎜	2.3	m								
3	경계부 균열	0.2	㎜	2.3	m								
4	경계부 균열	0.2	㎜	2.3	m								
5	경계부 균열	0.2	㎜	2.3	m								
6	경계부 균열	0.2	㎜	2.3	m								
7	경계부 균열	0.2	㎜	2.3	m								
8	경계부 균열	0.2	㎜	2.3	m								
9	경계부 균열	0.2	㎜	2.3	m								
10	경계부 균열	0.2	㎜	2.3	m								
11	경계부 균열	0.2	㎜	2.3	m								
12	경계부 균열	0.2	㎜	2.3	m								
13	경계부 균열	0.2	㎜	2.3	m								
14	경계부 균열	0.2	㎜	2.3	m								
15	경계부 균열	0.2	㎜	2.3	m								
16	경계부 균열	0.2	㎜	2.3	m								
17	경계부 균열	0.2	㎜	2.3	m								
18	경계부 균열	0.2	㎜	2.3	m								
19	경계부 균열	0.2	㎜	2.3	m								
20	경계부 균열	0.2	㎜	2.3	m								
21	경계부 균열	0.2	㎜	2.3	m								
22	경계부 균열	0.2	㎜	2.3	m								
23	경계부 균열	0.2	㎜	2.3	m								
24	경계부 균열	0.2	㎜	2.3	m								
25	경계부 균열	0.2	㎜	2.3	m								
26	경계부 균열	0.2	㎜	2.3	m								
27	경계부 균열	0.2	㎜	2.3	m								
28	경계부 균열	0.2	㎜	2.3	m								
29	경계부 균열	0.2	㎜	2.3	m								
30	경계부 균열	0.2	㎜	2.3	m								
31	경계부 균열	0.2	㎜	2.3	m

32	경계부 균열	0.2	㎜	2.3	m								
33	경계부 균열	0.2	㎜	2.3	m								
34	경계부 균열	0.2	㎜	2.3	m								
35	경계부 균열	0.2	㎜	2.3	m								
36	경계부 균열	0.2	㎜	2.3	m								
37	경계부 균열	0.2	㎜	2.3	m								
38	경계부 균열	0.2	㎜	2.3	m								
39	경계부 균열	0.2	㎜	2.3	m								
40	경계부 균열	0.2	㎜	2.3	m								
41	경계부 균열	0.2	㎜	2.3	m								
42	경계부 균열	0.2	㎜	2.3	m								
43	경계부 균열	0.2	㎜	2.3	m								
44	경계부 균열	0.2	㎜	2.3	m								
45	경계부 균열	0.2	㎜	2.3	m								
46	경계부 균열	0.2	㎜	2.3	m								
47	경계부 균열	0.2	㎜	2.3	m								
48	경계부 균열	0.2	㎜	2.3	m								
49	경계부 균열	0.2	㎜	2.3	m								
50	경계부 균열	0.2	㎜	2.3	m								
51	경계부 균열	0.2	㎜	2.3	m								
52	경계부 균열	0.2	㎜	2.3	m								
53	균열	0.1	㎜	0.7	m								
54	균열	0.1	㎜	0.2	m								
55	균열	0.1	㎜	0.1	m

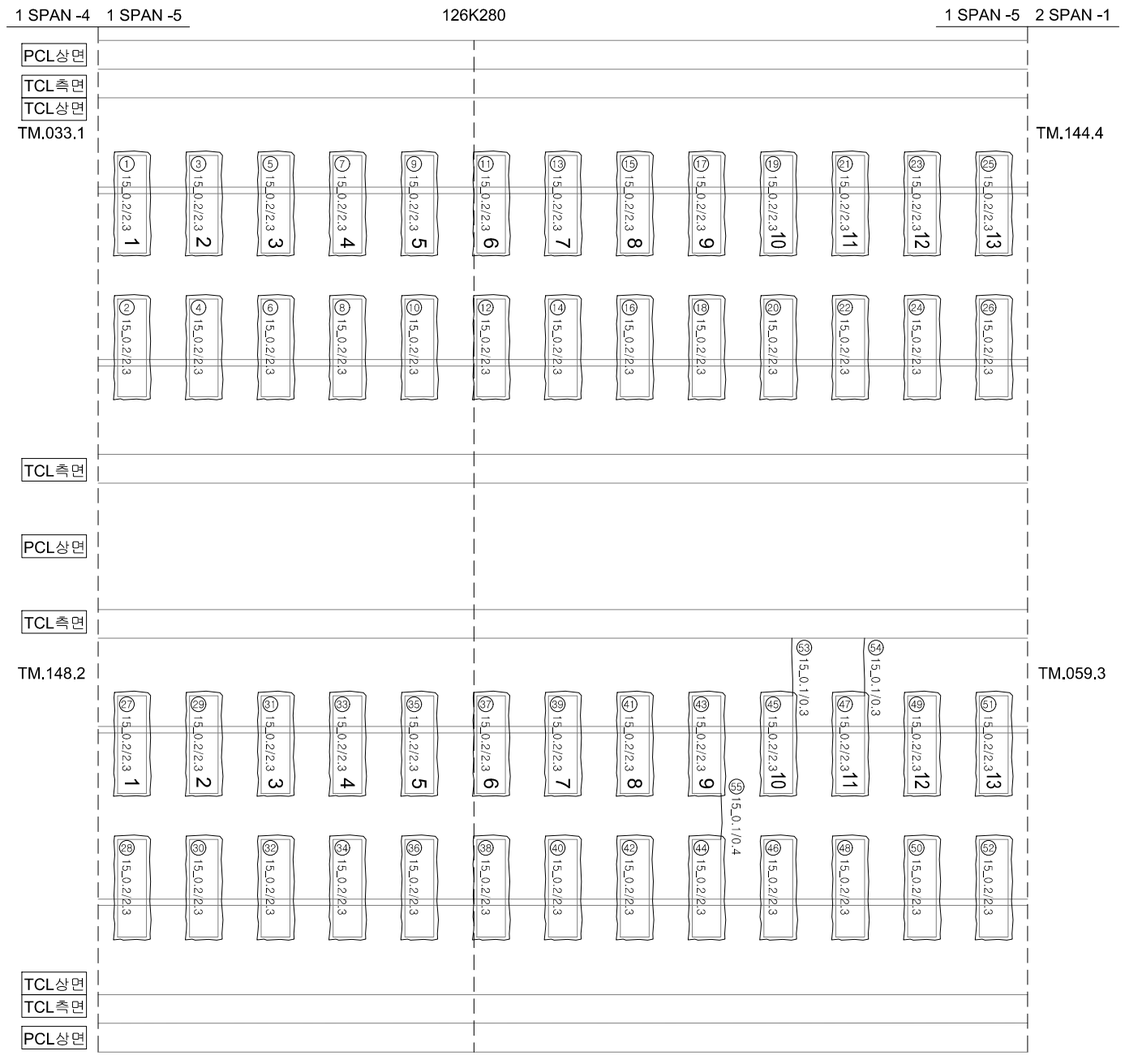
외관조사망도 번호
B43_호남고속선 한교천교_6(1 SPAN -5)

연번	손상	폭		연장		비고	연번	손상	폭		연장		비고
1	경계부 균열	0.2	㎜	2.3	m								
2	경계부 균열	0.2	㎜	2.3	m								
3	경계부 균열	0.2	㎜	2.3	m								
4	경계부 균열	0.2	㎜	2.3	m								
5	경계부 균열	0.2	㎜	2.3	m								
6	경계부 균열	0.2	㎜	2.3	m								
7	경계부 균열	0.2	㎜	2.3	m								
8	경계부 균열	0.2	㎜	2.3	m								
9	경계부 균열	0.2	㎜	2.3	m								
10	경계부 균열	0.2	㎜	2.3	m								
11	경계부 균열	0.2	㎜	2.3	m								
12	경계부 균열	0.2	㎜	2.3	m								
13	경계부 균열	0.2	㎜	2.3	m								
14	경계부 균열	0.2	㎜	2.3	m								
15	경계부 균열	0.2	㎜	2.3	m								
16	경계부 균열	0.2	㎜	2.3	m								
17	경계부 균열	0.2	㎜	2.3	m								
18	경계부 균열	0.2	㎜	2.3	m								
19	경계부 균열	0.2	㎜	2.3	m								
20	경계부 균열	0.2	㎜	2.3	m								
21	경계부 균열	0.2	㎜	2.3	m								
22	경계부 균열	0.2	㎜	2.3	m								
23	경계부 균열	0.2	㎜	2.3	m								
24	경계부 균열	0.2	㎜	2.3	m								
25	경계부 균열	0.2	㎜	2.3	m								
26	경계부 균열	0.2	㎜	2.3	m								
27	경계부 균열	0.2	㎜	2.3	m								
28	경계부 균열	0.2	㎜	2.3	m								
29	경계부 균열	0.2	㎜	2.3	m								
30	경계부 균열	0.2	㎜	2.3	m								
31	경계부 균열	0.2	㎜	2.3	m

32	경계부 균열	0.2	㎜	2.3	m								
33	경계부 균열	0.2	㎜	2.3	m								
34	경계부 균열	0.2	㎜	2.3	m								
35	경계부 균열	0.2	㎜	2.3	m								
36	경계부 균열	0.2	㎜	2.3	m								
37	경계부 균열	0.2	㎜	2.3	m								
38	경계부 균열	0.2	㎜	2.3	m								
39	경계부 균열	0.2	㎜	2.3	m								
40	경계부 균열	0.2	㎜	2.3	m								
41	경계부 균열	0.2	㎜	2.3	m								
42	경계부 균열	0.2	㎜	2.3	m								
43	경계부 균열	0.2	㎜	2.3	m								
44	경계부 균열	0.2	㎜	2.3	m								
45	경계부 균열	0.2	㎜	2.3	m								
46	경계부 균열	0.2	㎜	2.3	m								
47	경계부 균열	0.2	㎜	2.3	m								
48	경계부 균열	0.2	㎜	2.3	m								
49	경계부 균열	0.2	㎜	2.3	m								
50	경계부 균열	0.2	㎜	2.3	m								
51	경계부 균열	0.2	㎜	2.3	m								
52	경계부 균열	0.2	㎜	2.3	m								
53	균열	0.1	㎜	0.3	m								
54	균열	0.1	㎜	0.3	m								
55	균열	0.1	㎜	0.4	m

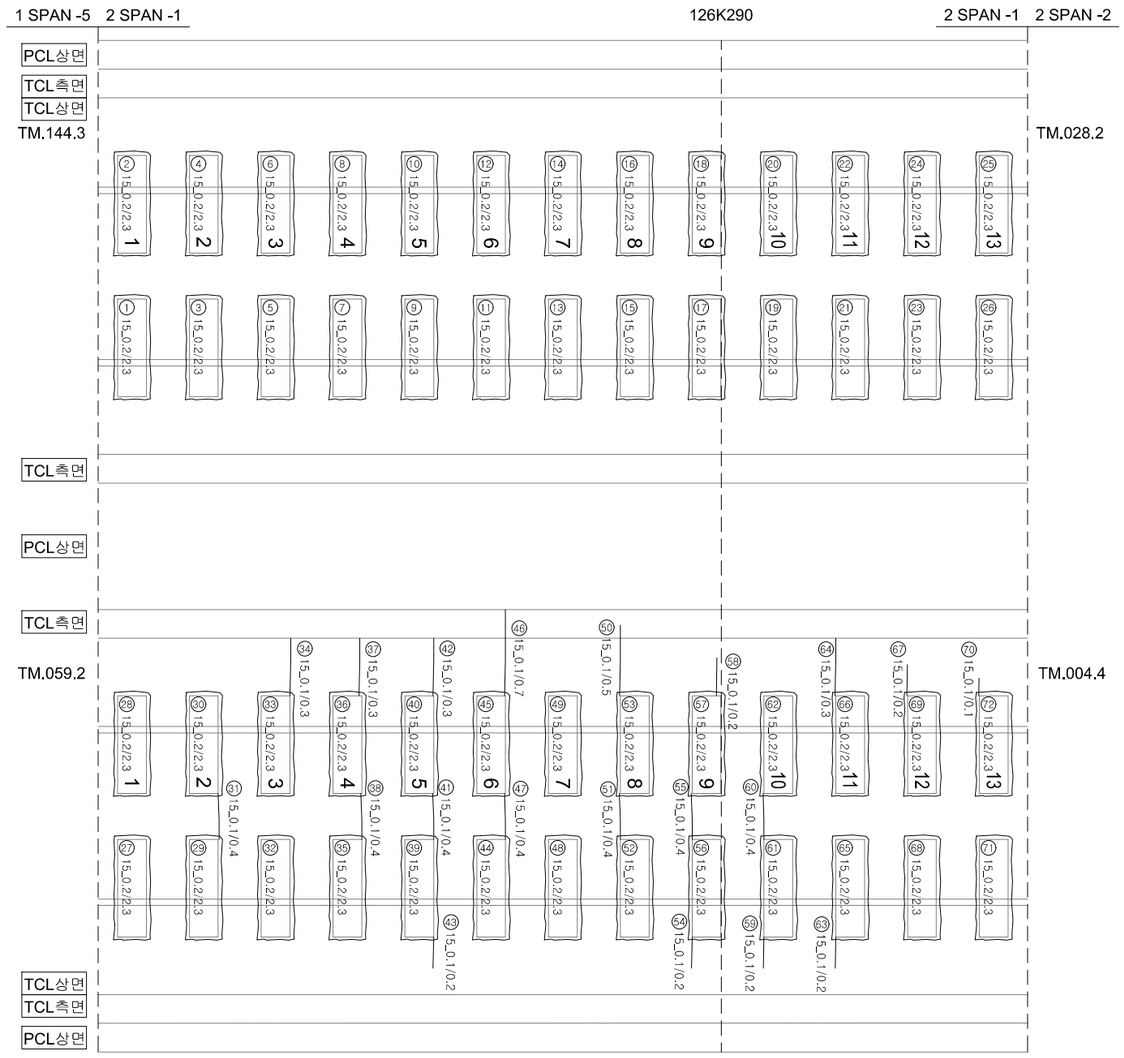
외관조사망도 번호
B43_호남고속선 한교천교_7(2 SPAN -1)

연번	손상	폭		연장		비고	연번	손상	폭		연장		비고
1	경계부 균열	0.2	㎜	2.3	m		56	경계부 균열	0.2	㎜	2.3	m	
2	경계부 균열	0.2	㎜	2.3	m		57	경계부 균열	0.2	㎜	2.3	m	
3	경계부 균열	0.2	㎜	2.3	m		58	균열	0.1	㎜	0.2	m	
4	경계부 균열	0.2	㎜	2.3	m		59	균열	0.1	㎜	0.2	m	
5	경계부 균열	0.2	㎜	2.3	m		60	균열	0.1	㎜	0.4	m	
6	경계부 균열	0.2	㎜	2.3	m		61	경계부 균열	0.2	㎜	2.3	m	
7	경계부 균열	0.2	㎜	2.3	m		62	경계부 균열	0.2	㎜	2.3	m	
8	경계부 균열	0.2	㎜	2.3	m		63	균열	0.1	㎜	0.2	m	
9	경계부 균열	0.2	㎜	2.3	m		64	균열	0.1	㎜	0.3	m	
10	경계부 균열	0.2	㎜	2.3	m		65	경계부 균열	0.2	㎜	2.3	m	
11	경계부 균열	0.2	㎜	2.3	m		66	경계부 균열	0.2	㎜	2.3	m	
12	경계부 균열	0.2	㎜	2.3	m		67	균열	0.1	㎜	0.2	m	
13	경계부 균열	0.2	㎜	2.3	m		68	경계부 균열	0.2	㎜	2.3	m	
14	경계부 균열	0.2	㎜	2.3	m		69	경계부 균열	0.2	㎜	2.3	m	
15	경계부 균열	0.2	㎜	2.3	m		70	균열	0.1	㎜	0.1	m	
16	경계부 균열	0.2	㎜	2.3	m		71	경계부 균열	0.2	㎜	2.3	m	
17	경계부 균열	0.2	㎜	2.3	m		72	경계부 균열	0.2	㎜	2.3	m	
18	경계부 균열	0.2	㎜	2.3	m								
19	경계부 균열	0.2	㎜	2.3	m								
20	경계부 균열	0.2	㎜	2.3	m								
21	경계부 균열	0.2	㎜	2.3	m								
22	경계부 균열	0.2	㎜	2.3	m

23	경계부 균열	0.2	㎜	2.3	m								
24	경계부 균열	0.2	㎜	2.3	m								
25	경계부 균열	0.2	㎜	2.3	m								
26	경계부 균열	0.2	㎜	2.3	m								
27	경계부 균열	0.2	㎜	2.3	m								
28	경계부 균열	0.2	㎜	2.3	m								
29	경계부 균열	0.2	㎜	2.3	m								
30	경계부 균열	0.2	㎜	2.3	m								
31	균열	0.1	㎜	0.4	m								
32	경계부 균열	0.2	㎜	2.3	m								
33	경계부 균열	0.2	㎜	2.3	m								
34	균열	0.1	㎜	0.3	m								
35	경계부 균열	0.2	㎜	2.3	m								
36	경계부 균열	0.2	㎜	2.3	m								
37	균열	0.1	㎜	0.3	m								
38	균열	0.1	㎜	0.4	m								
39	경계부 균열	0.2	㎜	2.3	m								
40	경계부 균열	0.2	㎜	2.3	m								
41	균열	0.1	㎜	0.4	m								
42	균열	0.1	㎜	0.3	m								
43	균열	0.1	㎜	0.2	m								
44	경계부 균열	0.2	㎜	2.3	m								
45	경계부 균열	0.2	㎜	2.3	m								
46	균열	0.1	㎜	0.7	m								
47	균열	0.1	㎜	0.4	m								
48	경계부 균열	0.2	㎜	2.3	m								
49	경계부 균열	0.2	㎜	2.3	m								
50	균열	0.1	㎜	0.5	m								
51	균열	0.1	㎜	0.4	m								
52	경계부 균열	0.2	㎜	2.3	m								
53	경계부 균열	0.2	㎜	2.3	m								
54	균열	0.1	㎜	0.2	m								
55	균열	0.1	㎜	0.4	m

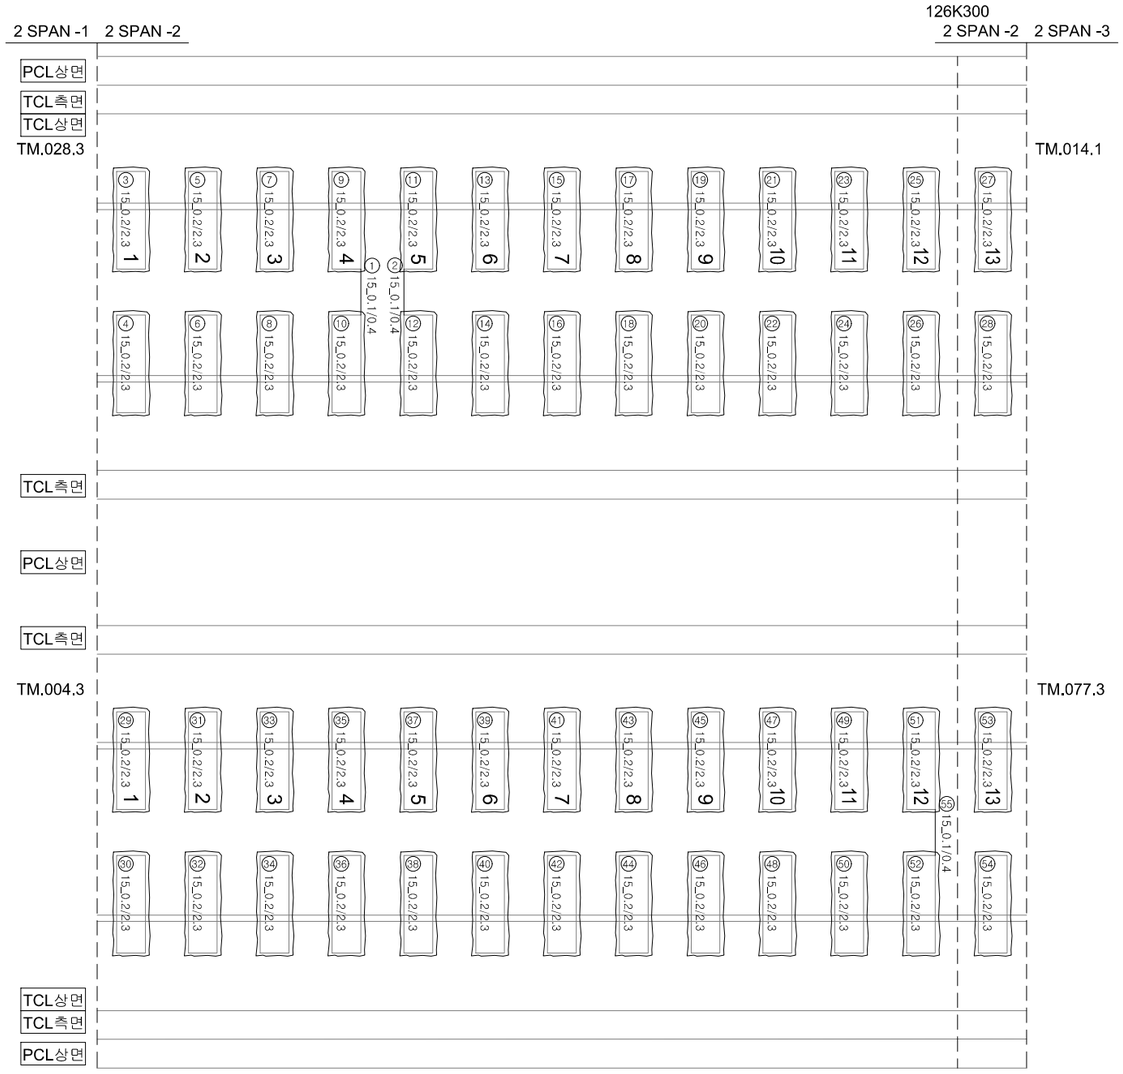
외관조사망도 번호
B43_호남고속선 한교천교_8(2 SPAN -2)

연번	손상	폭		연장		비고	연번	손상	폭		연장		비고
1	균열	0.1	㎜	0.4	m								
2	균열	0.1	㎜	0.4	m								
3	경계부 균열	0.2	㎜	2.3	m								
4	경계부 균열	0.2	㎜	2.3	m								
5	경계부 균열	0.2	㎜	2.3	m								
6	경계부 균열	0.2	㎜	2.3	m								
7	경계부 균열	0.2	㎜	2.3	m								
8	경계부 균열	0.2	㎜	2.3	m								
9	경계부 균열	0.2	㎜	2.3	m								
10	경계부 균열	0.2	㎜	2.3	m								
11	경계부 균열	0.2	㎜	2.3	m								
12	경계부 균열	0.2	㎜	2.3	m								
13	경계부 균열	0.2	㎜	2.3	m								
14	경계부 균열	0.2	㎜	2.3	m								
15	경계부 균열	0.2	㎜	2.3	m								
16	경계부 균열	0.2	㎜	2.3	m								
17	경계부 균열	0.2	㎜	2.3	m								
18	경계부 균열	0.2	㎜	2.3	m								
19	경계부 균열	0.2	㎜	2.3	m								
20	경계부 균열	0.2	㎜	2.3	m								
21	경계부 균열	0.2	㎜	2.3	m								
22	경계부 균열	0.2	㎜	2.3	m								
23	경계부 균열	0.2	㎜	2.3	m								
24	경계부 균열	0.2	㎜	2.3	m								
25	경계부 균열	0.2	㎜	2.3	m								
26	경계부 균열	0.2	㎜	2.3	m								
27	경계부 균열	0.2	㎜	2.3	m								
28	경계부 균열	0.2	㎜	2.3	m								
29	경계부 균열	0.2	㎜	2.3	m								
30	경계부 균열	0.2	㎜	2.3	m								
31	경계부 균열	0.2	㎜	2.3	m

32	경계부 균열	0.2	㎜	2.3	m								
33	경계부 균열	0.2	㎜	2.3	m								
34	경계부 균열	0.2	㎜	2.3	m								
35	경계부 균열	0.2	㎜	2.3	m								
36	경계부 균열	0.2	㎜	2.3	m								
37	경계부 균열	0.2	㎜	2.3	m								
38	경계부 균열	0.2	㎜	2.3	m								
39	경계부 균열	0.2	㎜	2.3	m								
40	경계부 균열	0.2	㎜	2.3	m								
41	경계부 균열	0.2	㎜	2.3	m								
42	경계부 균열	0.2	㎜	2.3	m								
43	경계부 균열	0.2	㎜	2.3	m								
44	경계부 균열	0.2	㎜	2.3	m								
45	경계부 균열	0.2	㎜	2.3	m								
46	경계부 균열	0.2	㎜	2.3	m								
47	경계부 균열	0.2	㎜	2.3	m								
48	경계부 균열	0.2	㎜	2.3	m								
49	경계부 균열	0.2	㎜	2.3	m								
50	경계부 균열	0.2	㎜	2.3	m								
51	경계부 균열	0.2	㎜	2.3	m								
52	경계부 균열	0.2	㎜	2.3	m								
53	경계부 균열	0.2	㎜	2.3	m								
54	경계부 균열	0.2	㎜	2.3	m								
55	균열	0.1	㎜	0.4	m

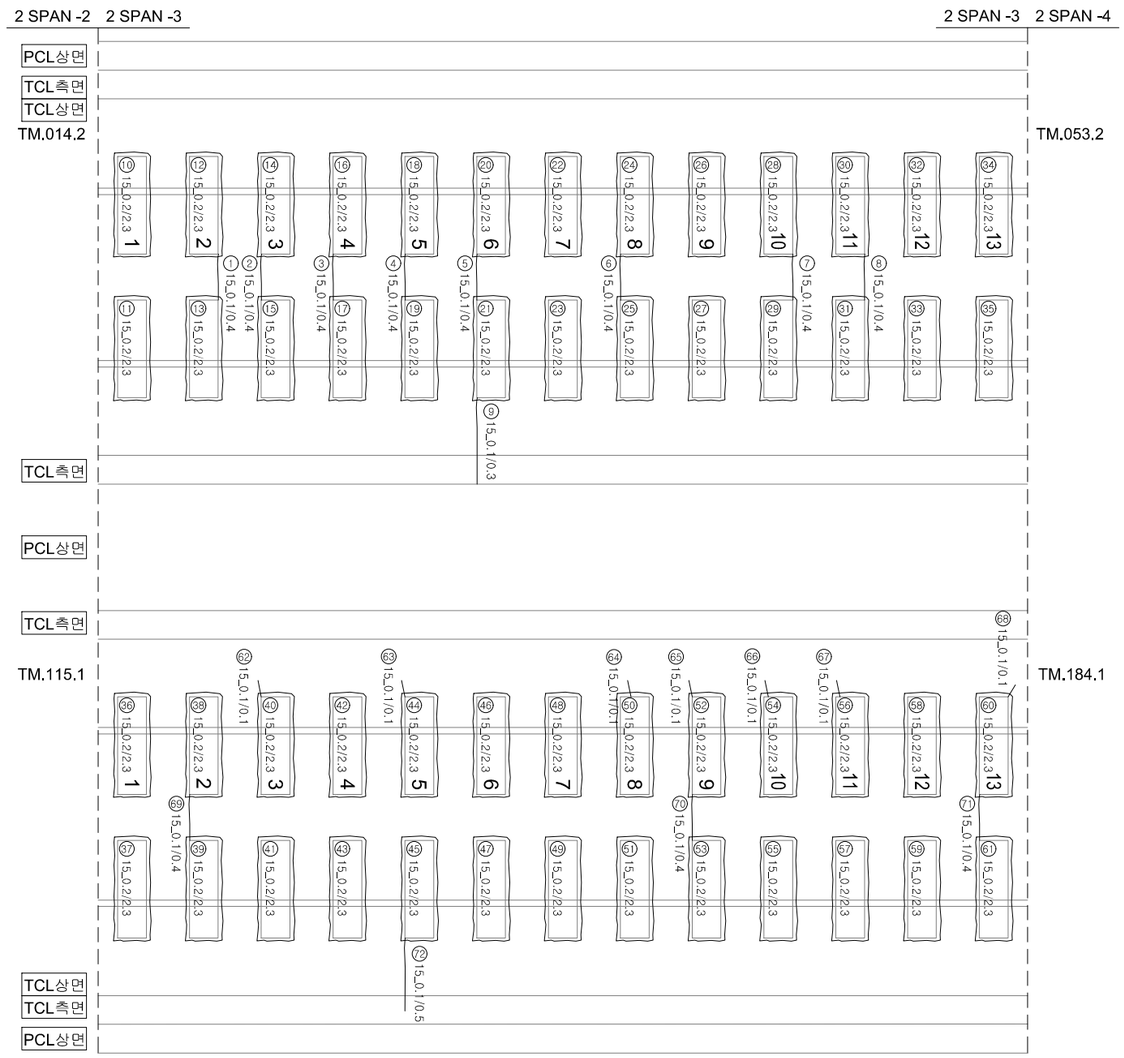
B43_호남고속선 한교천교_9(2 SPAN -3)

연번	손상	폭		연장		비고	연번	손상	폭		연장		비고
1	균열	0.1	㎜	0.4	m		56	경계부 균열	0.1	㎜	0.4	m	
2	균열	0.1	㎜	0.4	m		57	경계부 균열	0.1	㎜	0.4	m	
3	균열	0.1	㎜	0.4	m		58	경계부 균열	0.1	㎜	0.4	m	
4	균열	0.1	㎜	0.4	m		59	경계부 균열	0.1	㎜	0.4	m	
5	균열	0.1	㎜	0.4	m		60	경계부 균열	0.1	㎜	0.4	m	
6	균열	0.1	㎜	0.4	m		61	경계부 균열	0.1	㎜	0.4	m	
7	균열	0.1	㎜	0.4	m		62	균열	0.1	㎜	0.1	m	
8	균열	0.1	㎜	0.4	m		63	균열	0.1	㎜	0.1	m	
9	균열	0.1	㎜	0.3	m		64	균열	0.1	㎜	0.1	m	
10	경계부 균열	0.2	㎜	2.3	m		65	균열	0.1	㎜	0.1	m	
11	경계부 균열	0.2	㎜	2.3	m		66	균열	0.1	㎜	0.1	m	
12	경계부 균열	0.2	㎜	2.3	m		67	균열	0.1	㎜	0.1	m	
13	경계부 균열	0.2	㎜	2.3	m		68	균열	0.1	㎜	0.1	m	
14	경계부 균열	0.2	㎜	2.3	m		69	균열	0.1	㎜	0.4	m	
15	경계부 균열	0.2	㎜	2.3	m		70	균열	0.1	㎜	0.4	m	
16	경계부 균열	0.2	㎜	2.3	m		71	균열	0.1	㎜	0.4	m	
17	경계부 균열	0.2	㎜	2.3	m		72	균열	0.1	㎜	0.5	m	
18	경계부 균열	0.2	㎜	2.3	m								
19	경계부 균열	0.2	㎜	2.3	m								
20	경계부 균열	0.2	㎜	2.3	m								
21	경계부 균열	0.2	㎜	2.3	m								
22	경계부 균열	0.2	㎜	2.3	m								
23	경계부 균열	0.2	㎜	2.3	m								
24	경계부 균열	0.2	㎜	2.3	m

25	경계부 균열	0.2	㎜	2.3	m								
26	경계부 균열	0.2	㎜	2.3	m								
27	경계부 균열	0.2	㎜	2.3	m								
28	경계부 균열	0.2	㎜	2.3	m								
29	경계부 균열	0.2	㎜	2.3	m								
30	경계부 균열	0.2	㎜	2.3	m								
31	경계부 균열	0.2	㎜	2.3	m								
32	경계부 균열	0.2	㎜	2.3	m								
33	경계부 균열	0.2	㎜	2.3	m								
34	경계부 균열	0.2	㎜	2.3	m								
35	경계부 균열	0.2	㎜	2.3	m								
36	경계부 균열	0.2	㎜	2.3	m								
37	경계부 균열	0.2	㎜	2.3	m								
38	경계부 균열	0.2	㎜	2.3	m								
39	경계부 균열	0.2	㎜	2.3	m								
40	경계부 균열	0.2	㎜	2.3	m								
41	경계부 균열	0.2	㎜	2.3	m								
42	경계부 균열	0.2	㎜	2.3	m								
43	경계부 균열	0.2	㎜	2.3	m								
44	경계부 균열	0.2	㎜	2.3	m								
45	경계부 균열	0.2	㎜	2.3	m								
46	경계부 균열	0.2	㎜	2.3	m								
47	경계부 균열	0.2	㎜	2.3	m								
48	경계부 균열	0.2	㎜	2.3	m								
49	경계부 균열	0.2	㎜	2.3	m								
50	경계부 균열	0.2	㎜	2.3	m								
51	경계부 균열	0.2	㎜	2.3	m								
52	경계부 균열	0.2	㎜	2.3	m								
53	경계부 균열	0.2	㎜	2.3	m								
54	경계부 균열	0.2	㎜	2.3	m								
55	경계부 균열	0.1	㎜	0.4	m

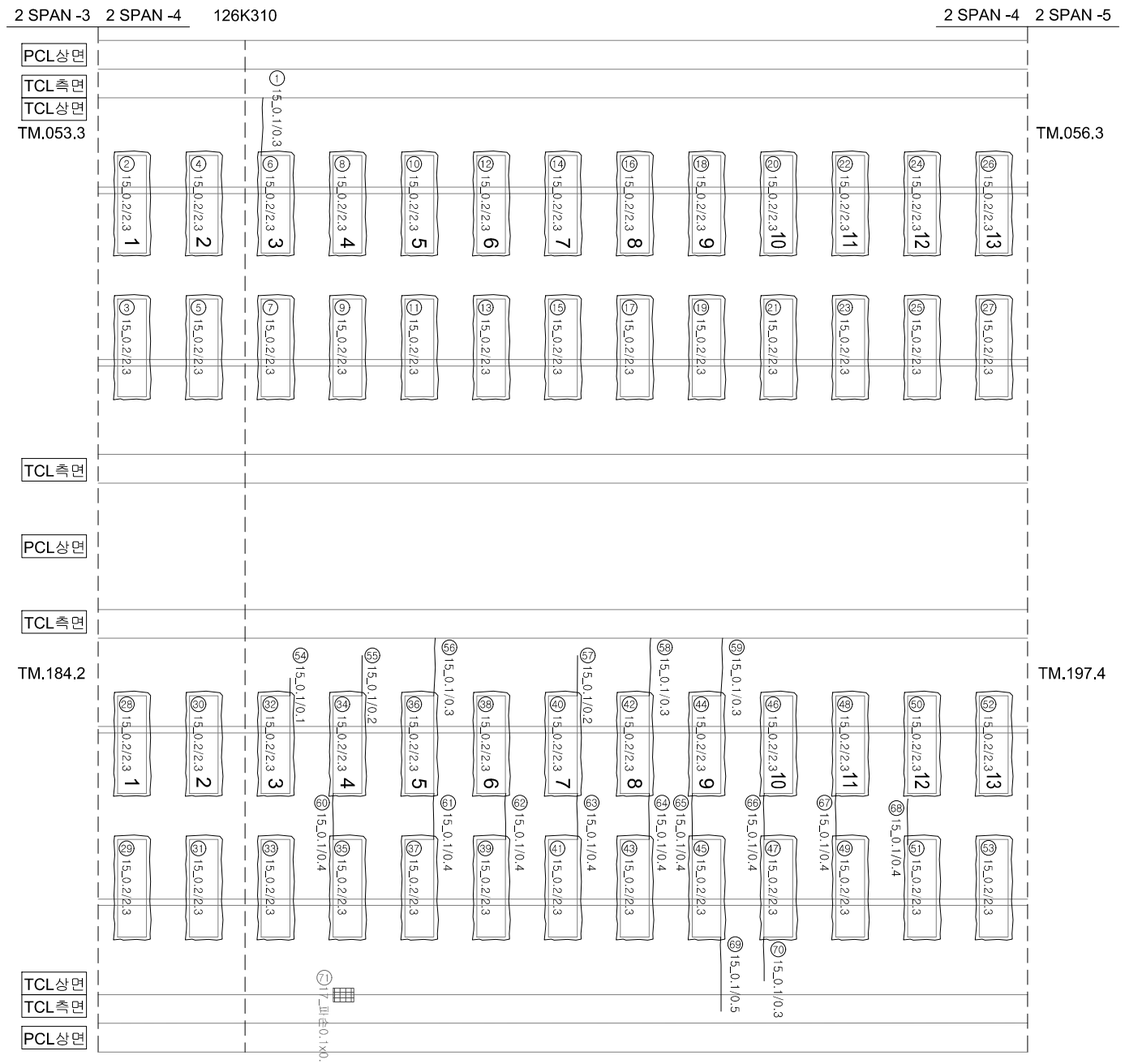
외관조사망도 번호
B43_호남고속선 한교천교_10(2 SPAN -4)

연번	손상	폭		연장		비고	연번	손상	폭		연장		비고
1	균열	0.1	㎜	0.3	m		56	균열	0.1	㎜	0.3	m	
2	경계부 균열	0.2	㎜	2.3	m		57	균열	0.1	㎜	0.2	m	
3	경계부 균열	0.2	㎜	2.3	m		58	균열	0.1	㎜	0.3	m	
4	경계부 균열	0.2	㎜	2.3	m		59	균열	0.1	㎜	0.3	m	
5	경계부 균열	0.2	㎜	2.3	m		60	균열	0.1	㎜	0.4	m	
6	경계부 균열	0.2	㎜	2.3	m		61	균열	0.1	㎜	0.4	m	
7	경계부 균열	0.2	㎜	2.3	m		62	균열	0.1	㎜	0.4	m	
8	경계부 균열	0.2	㎜	2.3	m		63	균열	0.1	㎜	0.4	m	
9	경계부 균열	0.2	㎜	2.3	m		64	균열	0.1	㎜	0.4	m	
10	경계부 균열	0.2	㎜	2.3	m		65	균열	0.1	㎜	0.4	m	
11	경계부 균열	0.2	㎜	2.3	m		66	균열	0.1	㎜	0.4	m	
12	경계부 균열	0.2	㎜	2.3	m		67	균열	0.1	㎜	0.4	m	
13	경계부 균열	0.2	㎜	2.3	m		68	균열	0.1	㎜	0.4	m	
14	경계부 균열	0.2	㎜	2.3	m		69	균열	0.1	㎜	0.5	m	
15	경계부 균열	0.2	㎜	2.3	m		70	균열	0.1	㎜	0.3	m	
16	경계부 균열	0.2	㎜	2.3	m		71	파손	0.1	m	0.1	m	
17	경계부 균열	0.2	㎜	2.3	m								
18	경계부 균열	0.2	㎜	2.3	m								
19	경계부 균열	0.2	㎜	2.3	m								
20	경계부 균열	0.2	㎜	2.3	m								
21	경계부 균열	0.2	㎜	2.3	m								
22	경계부 균열	0.2	㎜	2.3	m								
23	경계부 균열	0.2	㎜	2.3	m								
24	경계부 균열	0.2	㎜	2.3	m

25	경계부 균열	0.2	㎜	2.3	m								
26	경계부 균열	0.2	㎜	2.3	m								
27	경계부 균열	0.2	㎜	2.3	m								
28	경계부 균열	0.2	㎜	2.3	m								
29	경계부 균열	0.2	㎜	2.3	m								
30	경계부 균열	0.2	㎜	2.3	m								
31	경계부 균열	0.2	㎜	2.3	m								
32	경계부 균열	0.2	㎜	2.3	m								
33	경계부 균열	0.2	㎜	2.3	m								
34	경계부 균열	0.2	㎜	2.3	m								
35	경계부 균열	0.2	㎜	2.3	m								
36	경계부 균열	0.2	㎜	2.3	m								
37	경계부 균열	0.2	㎜	2.3	m								
38	경계부 균열	0.2	㎜	2.3	m								
39	경계부 균열	0.2	㎜	2.3	m								
40	경계부 균열	0.2	㎜	2.3	m								
41	경계부 균열	0.2	㎜	2.3	m								
42	경계부 균열	0.2	㎜	2.3	m								
43	경계부 균열	0.2	㎜	2.3	m								
44	경계부 균열	0.2	㎜	2.3	m								
45	경계부 균열	0.2	㎜	2.3	m								
46	경계부 균열	0.2	㎜	2.3	m								
47	경계부 균열	0.2	㎜	2.3	m								
48	경계부 균열	0.2	㎜	2.3	m								
49	경계부 균열	0.2	㎜	2.3	m								
50	경계부 균열	0.2	㎜	2.3	m								
51	경계부 균열	0.2	㎜	2.3	m								
52	경계부 균열	0.2	㎜	2.3	m								
53	경계부 균열	0.2	㎜	2.3	m								
54	균열	0.1	㎜	0.1	m								
55	균열	0.1	㎜	0.2	m

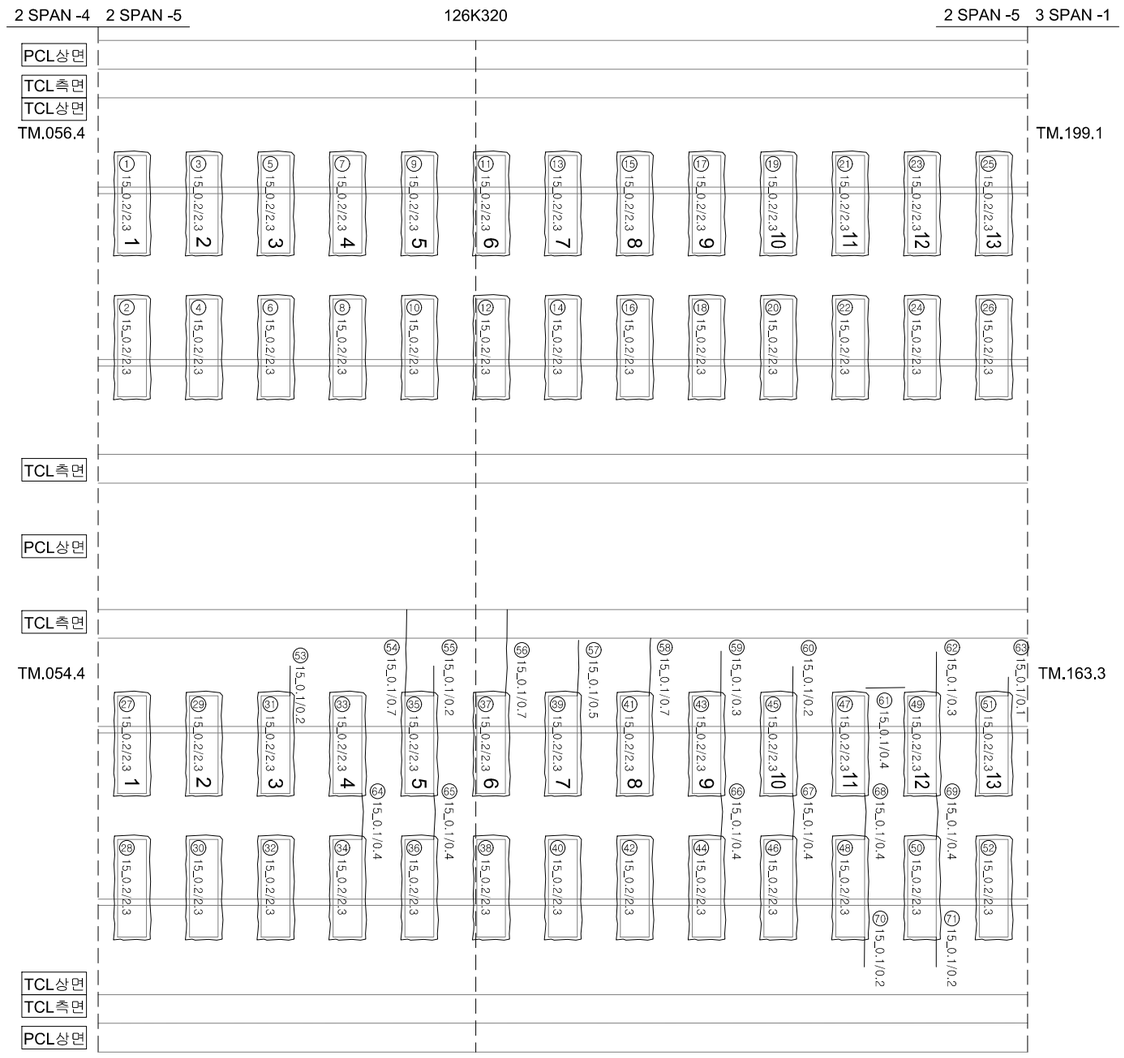
외관조사망도 번호
B43_호남고속선 한교천교_11(2 SPAN -5)

연번	손상	폭		연장		비고	연번	손상	폭		연장		비고
1	경계부 균열	0.1	㎜	0.3	m		56	균열	0.1	㎜	0.2	m	
2	경계부 균열	0.2	㎜	2.3	m		57	균열	0.1	㎜	0.7	m	
3	경계부 균열	0.2	㎜	2.3	m		58	균열	0.1	㎜	0.5	m	
4	경계부 균열	0.2	㎜	2.3	m		59	균열	0.1	㎜	0.7	m	
5	경계부 균열	0.2	㎜	2.3	m		60	균열	0.1	㎜	0.3	m	
6	경계부 균열	0.2	㎜	2.3	m		61	균열	0.1	㎜	0.2	m	
7	경계부 균열	0.2	㎜	2.3	m		62	균열	0.1	㎜	0.4	m	
8	경계부 균열	0.2	㎜	2.3	m		63	균열	0.1	㎜	0.3	m	
9	경계부 균열	0.2	㎜	2.3	m		64	균열	0.1	㎜	0.1	m	
10	경계부 균열	0.2	㎜	2.3	m		65	균열	0.1	㎜	0.4	m	
11	경계부 균열	0.2	㎜	2.3	m		66	균열	0.1	㎜	0.4	m	
12	경계부 균열	0.2	㎜	2.3	m		67	균열	0.1	㎜	0.4	m	
13	경계부 균열	0.2	㎜	2.3	m		68	균열	0.1	㎜	0.4	m	
14	경계부 균열	0.2	㎜	2.3	m		69	균열	0.1	㎜	0.4	m	
15	경계부 균열	0.2	㎜	2.3	m		70	균열	0,1	㎜	0.4	m	
16	경계부 균열	0.2	㎜	2.3	m		71	균열	0.1	㎜	0.2	m	
17	경계부 균열	0.2	㎜	2.3	m								
18	경계부 균열	0.2	㎜	2.3	m								
19	경계부 균열	0.2	㎜	2.3	m								
20	경계부 균열	0.2	㎜	2.3	m								
21	경계부 균열	0.2	㎜	2.3	m								
22	경계부 균열	0,2	㎜	2.3	m								
23	경계부 균열	0.2	㎜	2.3	m								
24	경계부 균열	0.2	㎜	2.3	m

25	경계부 균열	0.2	㎜	2.3	m								
26	경계부 균열	0.2	㎜	2.3	m								
27	경계부 균열	0.2	㎜	2.3	m								
28	경계부 균열	0.2	㎜	2.3	m								
29	경계부 균열	0.2	㎜	2.3	m								
30	경계부 균열	0.2	㎜	2.3	m								
31	경계부 균열	0.2	㎜	2.3	m								
32	경계부 균열	0.2	㎜	2.3	m								
33	경계부 균열	0.2	㎜	2.3	m								
34	경계부 균열	0.2	㎜	2.3	m								
35	경계부 균열	0.2	㎜	2.3	m								
36	경계부 균열	0.2	㎜	2.3	m								
37	경계부 균열	0.2	㎜	2.3	m								
38	경계부 균열	0.2	㎜	2.3	m								
39	경계부 균열	0.2	㎜	2.3	m								
40	경계부 균열	0.2	㎜	2.3	m								
41	경계부 균열	0.2	㎜	2.3	m								
42	경계부 균열	0.2	㎜	2.3	m								
43	경계부 균열	0.2	㎜	2.3	m								
44	경계부 균열	0.2	㎜	2.3	m								
45	경계부 균열	0.2	㎜	2.3	m								
46	경계부 균열	0.2	㎜	2.3	m								
47	경계부 균열	0.2	㎜	2.3	m								
48	경계부 균열	0.2	㎜	2.3	m								
49	경계부 균열	0.2	㎜	2.3	m								
50	경계부 균열	0.2	㎜	2.3	m								
51	경계부 균열	0.2	㎜	2.3	m								
52	경계부 균열	0.2	㎜	2.3	m								
53	균열	0.2	㎜	2.3	m								
54	균열	0.1	㎜	0.2	m								
55	균열	0.1	㎜	0.7	m

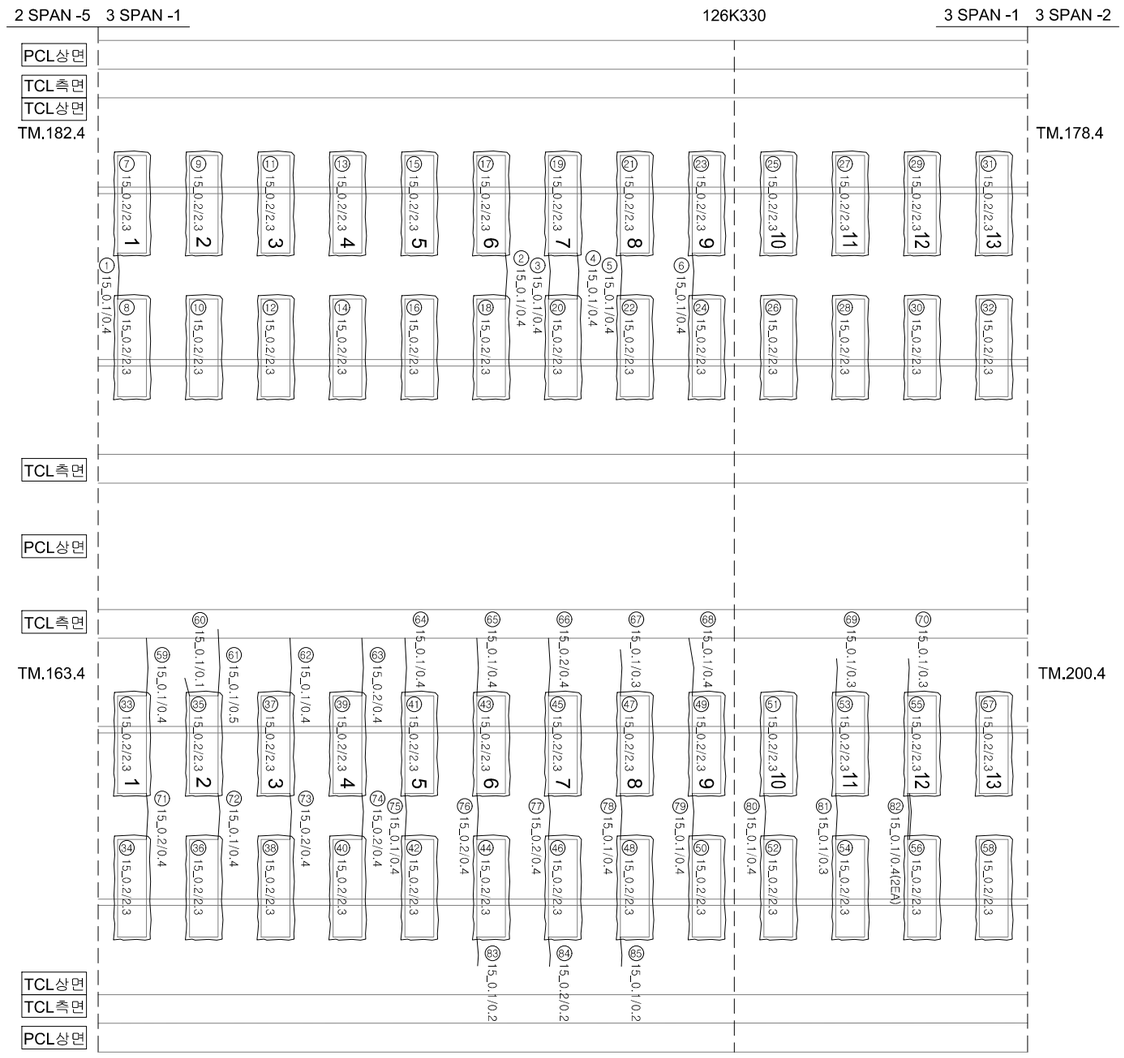
외관조사망도 번호
B43_호남고속선 한교천교_12(3 SPAN -1)

연번	손상	폭		연장		비고	연번	손상	폭		연장		비고
1	균열	0.1	㎜	0.4	m		56	경계부 균열	0.2	㎜	2.3	m	
2	균열	0.1	㎜	0.4	m		57	경계부 균열	0.2	㎜	2.3	m	
3	균열	0.1	㎜	0.4	m		58	경계부 균열	0.2	㎜	2.3	m	
4	균열	0.1	㎜	0.4	m		59	균열	0.1	㎜	0.4	m	
5	균열	0.1	㎜	0.4	m		60	균열	0.1	㎜	0.1	m	
6	균열	0.1	㎜	0.4	m		61	균열	0.1	㎜	0.5	m	
7	경계부 균열	0.2	㎜	2.3	m		62	균열	0.1	㎜	0.4	m	
8	경계부 균열	0.2	㎜	2.3	m		63	균열	0.2	㎜	0.4	m	
9	경계부 균열	0.2	㎜	2.3	m		64	균열	0.1	㎜	0.4	m	
10	경계부 균열	0.2	㎜	2.3	m		65	균열	0.1	㎜	0.4	m	
11	경계부 균열	0.2	㎜	2.3	m		66	균열	0.2	㎜	0.4	m	
12	경계부 균열	0.2	㎜	2.3	m		67	균열	0.1	㎜	0.3	m	
13	경계부 균열	0.2	㎜	2.3	m		68	균열	0.1	㎜	0.4	m	
14	경계부 균열	0.2	㎜	2.3	m		69	균열	0.1	㎜	0.3	m	
15	경계부 균열	0.2	㎜	2.3	m		70	균열	0.1	㎜	0.3	m	
16	경계부 균열	0.2	㎜	2.3	m		71	균열	0.2	㎜	0.4	m	
17	경계부 균열	0.2	㎜	2.3	m		72	균열	0.1	㎜	0.4	m	
18	경계부 균열	0.2	㎜	2.3	m		73	균열	0.2	㎜	0.4	m	
19	경계부 균열	0.2	㎜	2.3	m		74	균열	0.2	㎜	0.4	m	
20	경계부 균열	0.2	㎜	2.3	m		75	균열	0.1	㎜	0.4	m	
21	경계부 균열	0.2	㎜	2.3	m		76	균열	0.2	㎜	0.4	m	
22	경계부 균열	0.2	㎜	2.3	m		77	균열	0.2	㎜	0.4	m

23	경계부 균열	0.2	㎜	2.3	m		78	균열	0.1	㎜	0.4	m	
24	경계부 균열	0.2	㎜	2.3	m		79	균열	0.1	㎜	0.4	m	
25	경계부 균열	0.2	㎜	2.3	m		80	균열	0.1	㎜	0.4	m	
26	경계부 균열	0.2	㎜	2.3	m		81	균열	0.1	㎜	0.3	m	
27	경계부 균열	0.2	㎜	2.3	m		82	균열	0.1	㎜	0.4	m	
28	경계부 균열	0.2	㎜	2.3	m		83	균열	0.1	㎜	0.2	m	
29	경계부 균열	0.2	㎜	2.3	m		84	균열	0.2	㎜	0.2	m	
30	경계부 균열	0.2	㎜	2.3	m		85	균열	0.1	㎜	0.2	m	
31	경계부 균열	0.2	㎜	2.3	m								
32	경계부 균열	0.2	㎜	2.3	m								
33	경계부 균열	0.2	㎜	2.3	m								
34	경계부 균열	0.2	㎜	2.3	m								
35	경계부 균열	0.2	㎜	2.3	m								
36	경계부 균열	0.2	㎜	2.3	m								
37	경계부 균열	0.2	㎜	2.3	m								
38	경계부 균열	0.2	㎜	2.3	m								
39	경계부 균열	0.2	㎜	2.3	m								
40	경계부 균열	0.2	㎜	2.3	m								
41	경계부 균열	0.2	㎜	2.3	m								
42	경계부 균열	0.2	㎜	2.3	m								
43	경계부 균열	0.2	㎜	2.3	m								
44	경계부 균열	0.2	㎜	2.3	m								
45	경계부 균열	0.2	㎜	2.3	m								
46	경계부 균열	0.2	㎜	2.3	m								
47	경계부 균열	0.2	㎜	2.3	m								
48	경계부 균열	0.2	㎜	2.3	m								
49	경계부 균열	0.2	㎜	2.3	m								
50	경계부 균열	0.2	㎜	2.3	m

51	경계부 균열	0.2	㎜	2.3	m								
52	경계부 균열	0.2	㎜	2.3	m								
53	경계부 균열	0.2	㎜	2.3	m								
54	경계부 균열	0.2	㎜	2.3	m								
55	경계부 균열	0.2	㎜	2.3	m

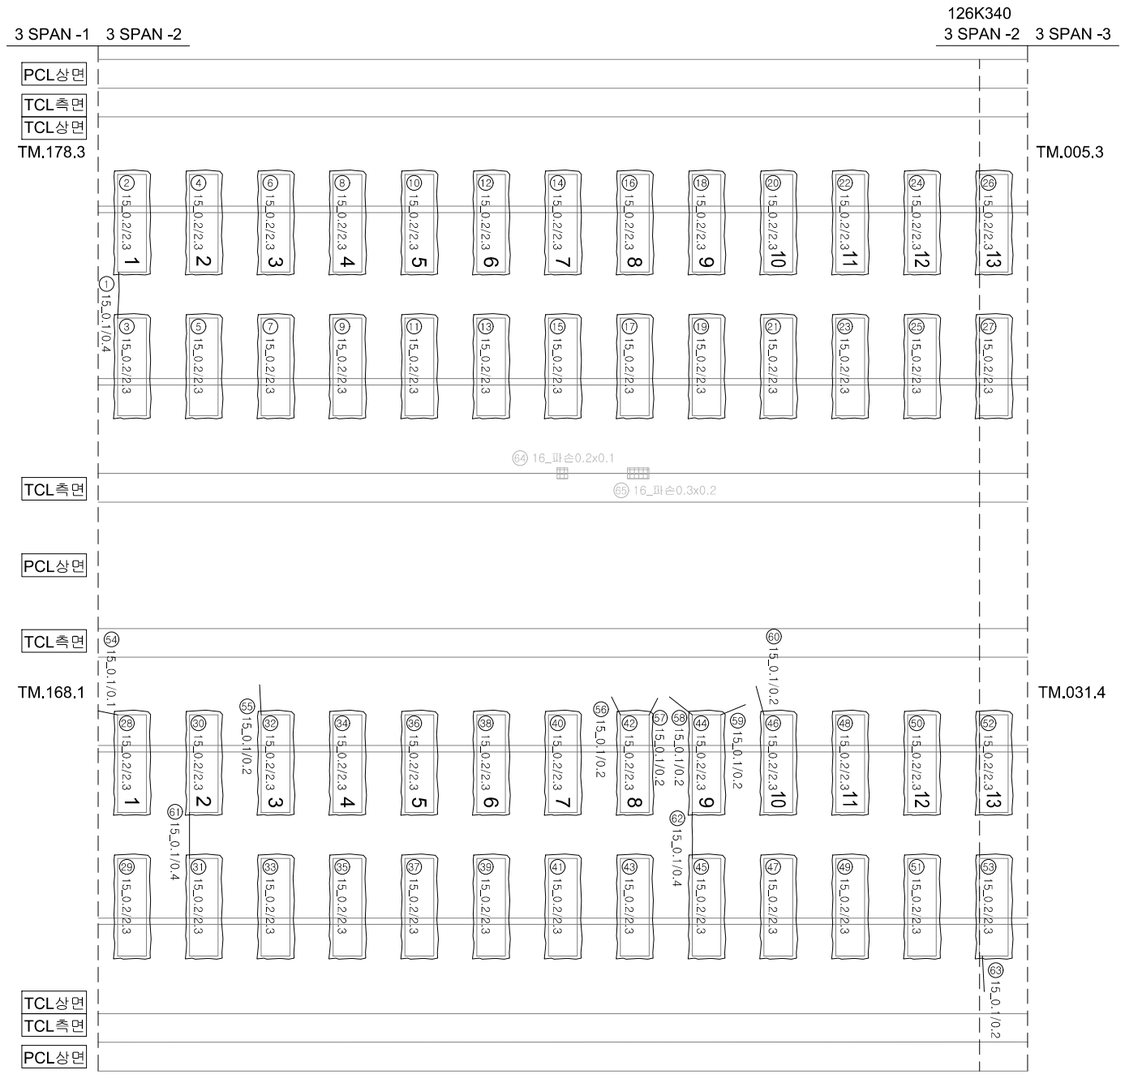
외관조사망도 번호
B43_호남고속선 한교천교_13(3 SPAN -2)

연번	손상	폭		연장		비고	연번	손상	폭		연장		비고
1	균열	0.1	㎜	0.4	m		56	균열	0.1	㎜	0.2	m	
2	경계부 균열	0.2	㎜	2.3	m		57	균열	0.1	㎜	0.2	m	
3	경계부 균열	0.2	㎜	2.3	m		58	균열	0.1	㎜	0.2	m	
4	경계부 균열	0.2	㎜	2.3	m		59	균열	0.1	㎜	0.2	m	
5	경계부 균열	0.2	㎜	2.3	m		60	균열	0.1	㎜	0.2	m	
6	경계부 균열	0.2	㎜	2.3	m		61	균열	0.1	㎜	0.4	m	
7	경계부 균열	0.2	㎜	2.3	m		62	균열	0.1	㎜	0.4	m	
8	경계부 균열	0.2	㎜	2.3	m		63	균열	0.1	㎜	0.2	m	
9	경계부 균열	0.2	㎜	2.3	m		64	파손	0.1	m	0.1	m	
10	경계부 균열	0.2	㎜	2.3	m		65	파손	0.1	m	0.2	m	
11	경계부 균열	0.2	㎜	2.3	m								
12	경계부 균열	0.2	㎜	2.3	m								
13	경계부 균열	0.2	㎜	2.3	m								
14	경계부 균열	0.2	㎜	2.3	m								
15	경계부 균열	0.2	㎜	2.3	m								
16	경계부 균열	0.2	㎜	2.3	m								
17	경계부 균열	0.2	㎜	2.3	m								
18	경계부 균열	0.2	㎜	2.3	m								
19	경계부 균열	0.2	㎜	2.3	m								
20	경계부 균열	0.2	㎜	2.3	m								
21	경계부 균열	0.2	㎜	2.3	m								
22	경계부 균열	0.2	㎜	2.3	m								
23	경계부 균열	0.2	㎜	2.3	m								
24	경계부 균열	0.2	㎜	2.3	m								
25	경계부 균열	0.2	㎜	2.3	m								
26	경계부 균열	0.2	㎜	2.3	m								
27	경계부 균열	0.2	㎜	2.3	m

28	경계부 균열	0.2	㎜	2.3	m								
29	경계부 균열	0.2	㎜	2.3	m								
30	경계부 균열	0.2	㎜	2.3	m								
31	경계부 균열	0.2	㎜	2.3	m								
32	경계부 균열	0.2	㎜	2.3	m								
33	경계부 균열	0.2	㎜	2.3	m								
34	경계부 균열	0.2	㎜	2.3	m								
35	경계부 균열	0.2	㎜	2.3	m								
36	경계부 균열	0.2	㎜	2.3	m								
37	경계부 균열	0.2	㎜	2.3	m								
38	경계부 균열	0.2	㎜	2.3	m								
39	경계부 균열	0.2	㎜	2.3	m								
40	경계부 균열	0.2	㎜	2.3	m								
41	경계부 균열	0.2	㎜	2.3	m								
42	경계부 균열	0.2	㎜	2.3	m								
43	경계부 균열	0.2	㎜	2.3	m								
44	경계부 균열	0.2	㎜	2.3	m								
45	경계부 균열	0.2	㎜	2.3	m								
46	경계부 균열	0.2	㎜	2.3	m								
47	경계부 균열	0.2	㎜	2.3	m								
48	경계부 균열	0.2	㎜	2.3	m								
49	경계부 균열	0.2	㎜	2.3	m								
50	경계부 균열	0.2	㎜	2.3	m								
51	경계부 균열	0.2	㎜	2.3	m								
52	경계부 균열	0.2	㎜	2.3	m								
53	경계부 균열	0.2	㎜	2.3	m								
54	균열	0.1	㎜	0.1	m								
55	균열	0.1	㎜	0.2	m
