29. B43_한교천교

점검 일자	2017. 07.12~2017. 10.25
평균 기온	17.9 ~ 30.5℃

시 행 사	용 역 명	용 역 사	과 업 책 임 자	참 여 자 분 야 별 책 임 자
KORAIL 한국철도공사 KOREA RAILROAD	2017년도 호남고속선 오송-광주송정간 콘크리트궤도 점검용역	(주)한국구조물안전연구원 (주)한국국토안전연구원 (재)한국건설품질연구원	이복영	라 윤 강 김 경 기 윤 석 기

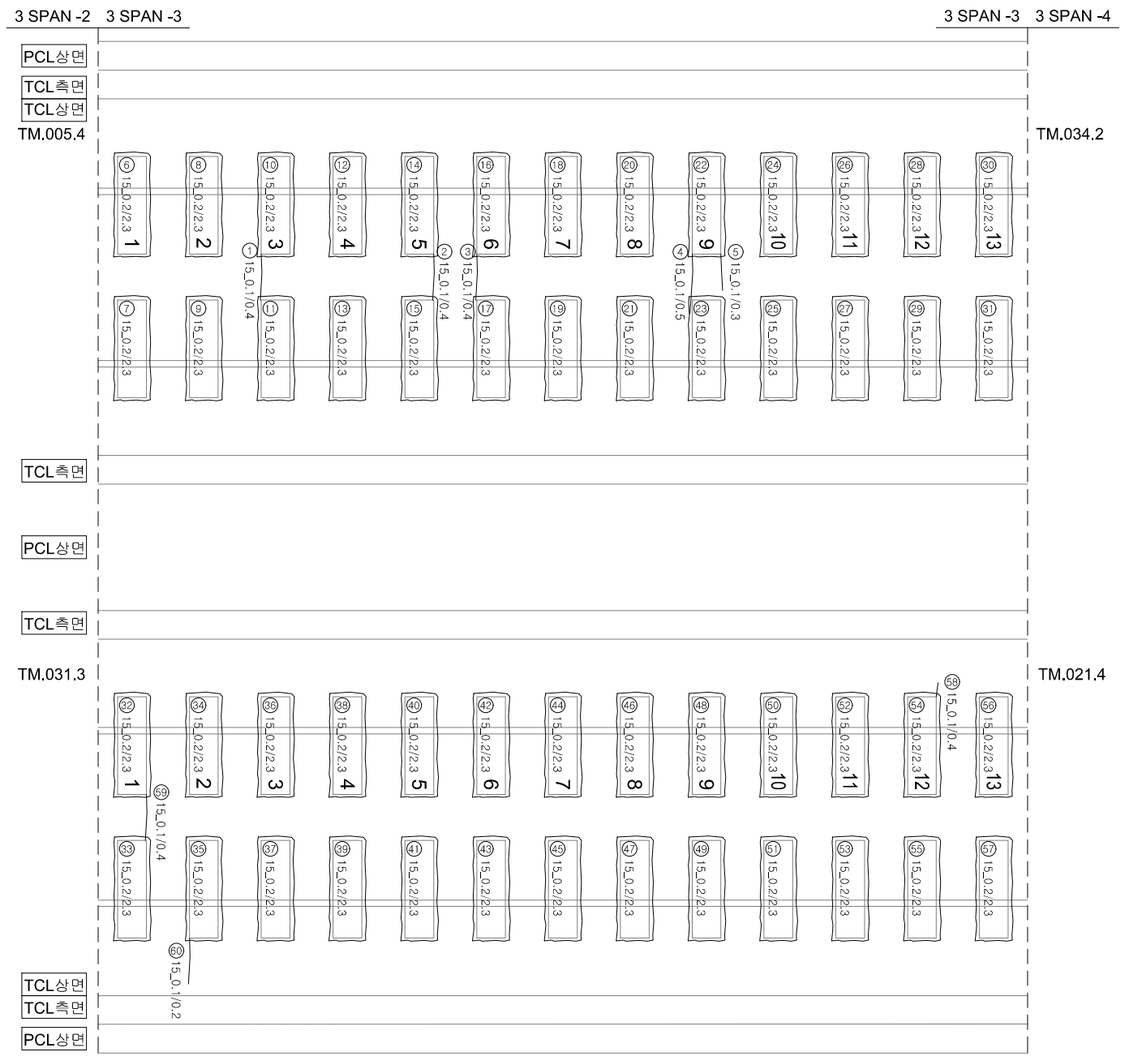
외관조사망도 번호
B43_호남고속선 한교천교_14(3 SPAN -3)

연번	손상	폭		연장		비고	연번	손상	폭		연장		비고
1	균열	0.1	㎜	0.4	m		56	경계부 균열	0.2	㎜	2.3	m	
2	균열	0.1	㎜	0.4	m		57	경계부 균열	0.2	㎜	2.3	m	
3	균열	0.1	㎜	0.4	m		58	균열	0.1	㎜	0.4	m	
4	균열	0.1	㎜	0.5	m		59	균열	0.1	㎜	0.4	m	
5	균열	0.1	㎜	0.3	m		60	균열	0.1	㎜	0.2	m	
6	경계부 균열	0.2	㎜	2.3	m								
7	경계부 균열	0.2	㎜	2.3	m								
8	경계부 균열	0.2	㎜	2.3	m								
9	경계부 균열	0.2	㎜	2.3	m								
10	경계부 균열	0.2	㎜	2.3	m								
11	경계부 균열	0.2	㎜	2.3	m								
12	경계부 균열	0.2	㎜	2.3	m								
13	경계부 균열	0.2	㎜	2.3	m								
14	경계부 균열	0.2	㎜	2.3	m								
15	경계부 균열	0.2	㎜	2.3	m								
16	경계부 균열	0.2	㎜	2.3	m								
17	경계부 균열	0.2	㎜	2.3	m								
18	경계부 균열	0.2	㎜	2.3	m								
19	경계부 균열	0.2	㎜	2.3	m								
20	경계부 균열	0.2	㎜	2.3	m								
21	경계부 균열	0.2	㎜	2.3	m								
22	경계부 균열	0.2	㎜	2.3	m								
23	경계부 균열	0.2	㎜	2.3	m								
24	경계부 균열	0.2	㎜	2.3	m								
25	경계부 균열	0.2	㎜	2.3	m								
26	경계부 균열	0.2	㎜	2.3	m								
27	경계부 균열	0.2	㎜	2.3	m								
28	경계부 균열	0.2	㎜	2.3	m								
29	경계부 균열	0.2	㎜	2.3	m

30	경계부 균열	0.2	㎜	2.3	m								
31	경계부 균열	0.2	㎜	2.3	m								
32	경계부 균열	0.2	㎜	2.3	m								
33	경계부 균열	0.2	㎜	2.3	m								
34	경계부 균열	0.2	㎜	2.3	m								
35	경계부 균열	0.2	㎜	2.3	m								
36	경계부 균열	0.2	㎜	2.3	m								
37	경계부 균열	0.2	㎜	2.3	m								
38	경계부 균열	0.2	㎜	2.3	m								
39	경계부 균열	0.2	㎜	2.3	m								
40	경계부 균열	0.2	㎜	2.3	m								
41	경계부 균열	0.2	㎜	2.3	m								
42	경계부 균열	0.2	㎜	2.3	m								
43	경계부 균열	0.2	㎜	2.3	m								
44	경계부 균열	0.2	㎜	2.3	m								
45	경계부 균열	0.2	㎜	2.3	m								
46	경계부 균열	0.2	㎜	2.3	m								
47	경계부 균열	0.2	㎜	2.3	m								
48	경계부 균열	0.2	㎜	2.3	m								
49	경계부 균열	0.2	㎜	2.3	m								
50	경계부 균열	0.2	㎜	2.3	m								
51	경계부 균열	0.2	㎜	2.3	m								
52	경계부 균열	0.2	㎜	2.3	m								
53	경계부 균열	0.2	㎜	2.3	m								
54	경계부 균열	0.2	㎜	2.3	m								
55	경계부 균열	0.2	㎜	2.3	m

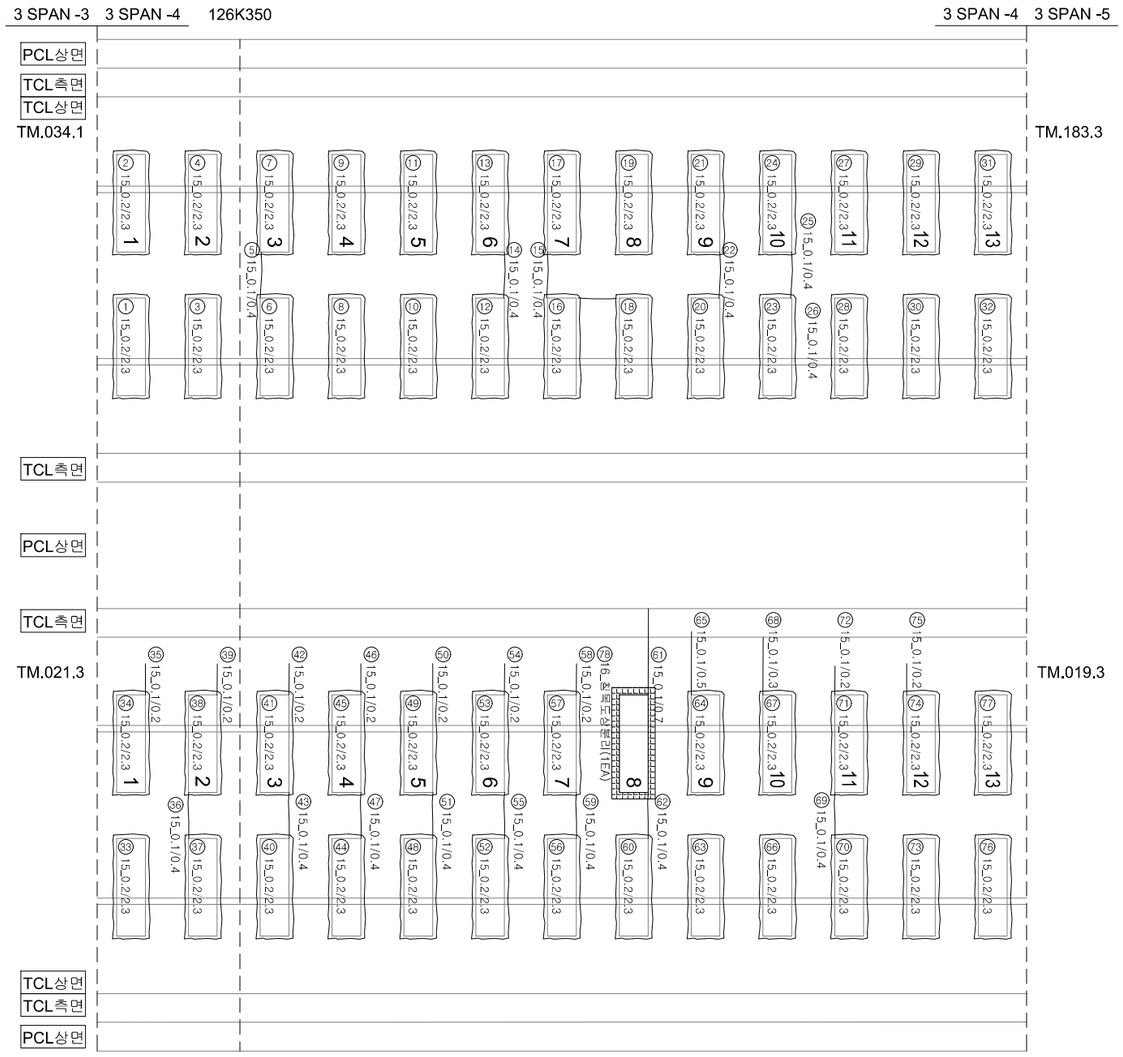
외관조사망도 번호
B43_호남고속선 한교천교_15(3 SPAN -4)

연번	손상	폭		연장		비고	연번	손상	폭		연장		비고
1	균열	0.1	㎜	0.4	m		56	경계부 균열	0.2	㎜	2.3	m	
2	균열	0.1	㎜	0.4	m		57	경계부 균열	0.2	㎜	2.3	m	
3	균열	0.1	㎜	0.4	m		58	균열	0.1	㎜	0.2	m	
4	균열	0.1	㎜	0.4	m		59	균열	0.1	㎜	0.4	m	
5	균열	0.1	㎜	0.4	m		60	경계부 균열	0.2	㎜	2.3	m	
6	균열	0.1	㎜	0.4	m		61	균열	0.1	㎜	0.7	m	
7	경계부 균열	0.2	㎜	2.3	m		62	균열	0.1	㎜	0.4	m	
8	경계부 균열	0.2	㎜	2.3	m		63	경계부 균열	0.2	㎜	2.3	m	
9	경계부 균열	0.2	㎜	2.3	m		64	경계부 균열	0.2	㎜	2.3	m	
10	경계부 균열	0.2	㎜	2.3	m		65	균열	0.1	㎜	0.5	m	
11	경계부 균열	0.2	㎜	2.3	m		66	경계부 균열	0.2	㎜	2.3	m	
12	경계부 균열	0.2	㎜	2.3	m		67	경계부 균열	0.2	㎜	2.3	m	
13	경계부 균열	0.2	㎜	2.3	m		68	균열	0.1	㎜	0.3	m	
14	경계부 균열	0.2	㎜	2.3	m		69	균열	0.1	㎜	0.4	m	
15	경계부 균열	0.2	㎜	2.3	m		70	경계부 균열	0.2	㎜	2.3	m	
16	경계부 균열	0.2	㎜	2.3	m		71	경계부 균열	0.2	㎜	2.3	m	
17	경계부 균열	0.2	㎜	2.3	m		72	균열	0.1	㎜	0.2	m	
18	경계부 균열	0.2	㎜	2.3	m		73	경계부 균열	0.2	㎜	2.3	m	
19	경계부 균열	0.2	㎜	2.3	m		74	경계부 균열	0.2	㎜	2.3	m	
20	경계부 균열	0.2	㎜	2.3	m		75	균열	0.1	㎜	0.2	m	
21	경계부 균열	0.2	㎜	2.3	m		76	경계부 균열	0.2	㎜	2.3	m

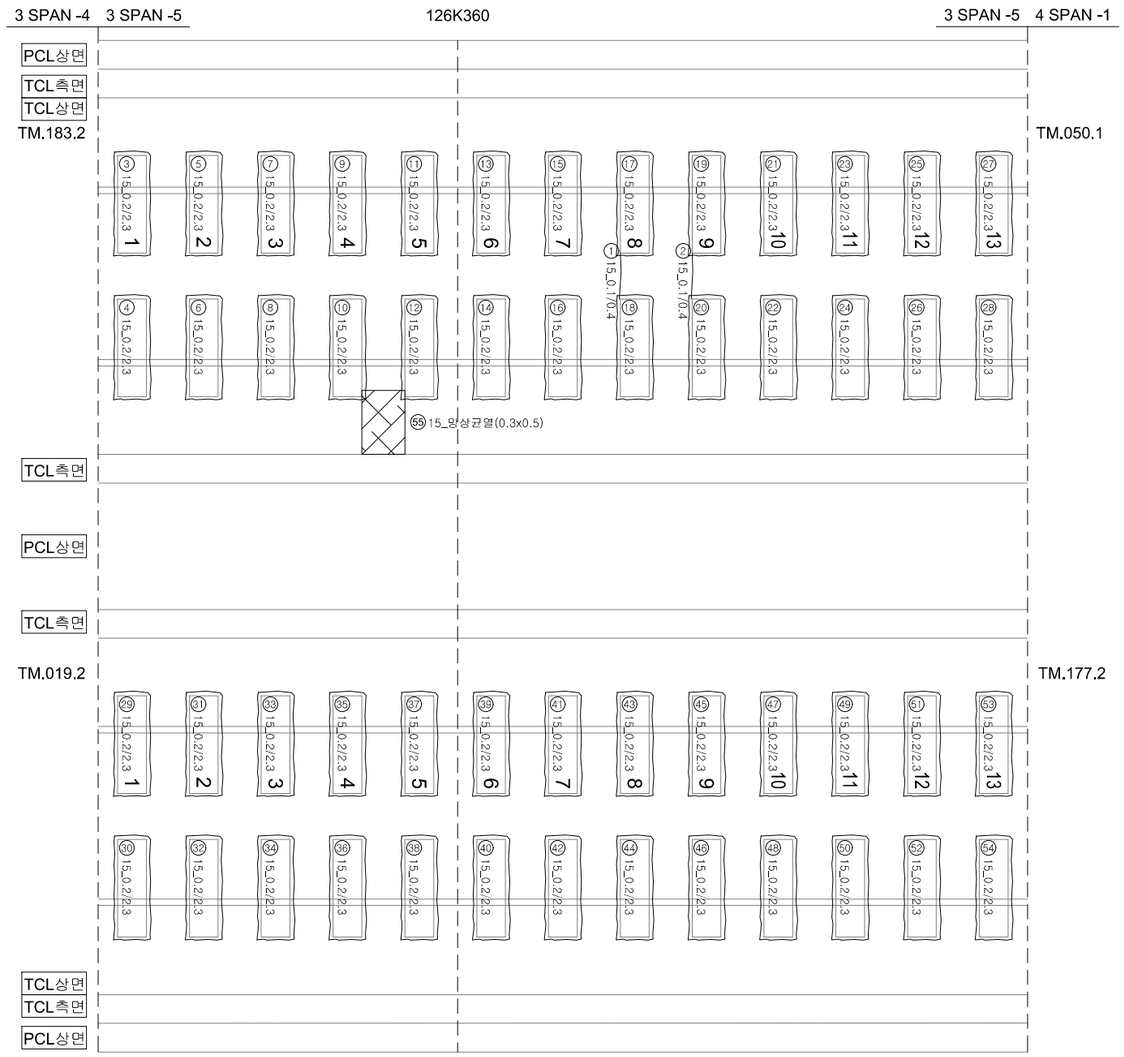
외관조사망도 번호
B43_호남고속선 한교천교_16(3 SPAN -5)

연번	손상	폭		연장		비고	연번	손상	폭		연장		비고
1	균열	0.1	㎜	0.4	m								
2	균열	0.1	㎜	0.4	m								
3	경계부 균열	0.2	㎜	2.3	m								
4	경계부 균열	0.2	㎜	2.3	m								
5	경계부 균열	0.2	㎜	2.3	m								
6	경계부 균열	0.2	㎜	2.3	m								
7	경계부 균열	0.2	㎜	2.3	m								
8	경계부 균열	0.2	㎜	2.3	m								
9	경계부 균열	0.2	㎜	2.3	m								
10	경계부 균열	0.2	㎜	2.3	m								
11	경계부 균열	0.2	㎜	2.3	m								
12	경계부 균열	0.2	㎜	2.3	m								
13	경계부 균열	0.2	㎜	2.3	m								
14	경계부 균열	0.2	㎜	2.3	m								
15	경계부 균열	0.2	㎜	2.3	m								
16	경계부 균열	0.2	㎜	2.3	m								
17	경계부 균열	0.2	㎜	2.3	m								
18	경계부 균열	0.2	㎜	2.3	m								
19	경계부 균열	0.2	㎜	2.3	m								
20	경계부 균열	0.2	㎜	2.3	m								
21	경계부 균열	0.2	㎜	2.3	m								
22	경계부 균열	0.2	㎜	2.3	m								
23	경계부 균열	0.2	㎜	2.3	m								
24	경계부 균열	0.2	㎜	2.3	m								
25	경계부 균열	0.2	㎜	2.3	m								
26	경계부 균열	0.2	㎜	2.3	m								
27	경계부 균열	0.2	㎜	2.3	m								
28	경계부 균열	0.2	㎜	2.3	m								
29	경계부 균열	0.2	㎜	2.3	m								
30	경계부 균열	0.2	㎜	2.3	m								
31	경계부 균열	0.2	㎜	2.3	m

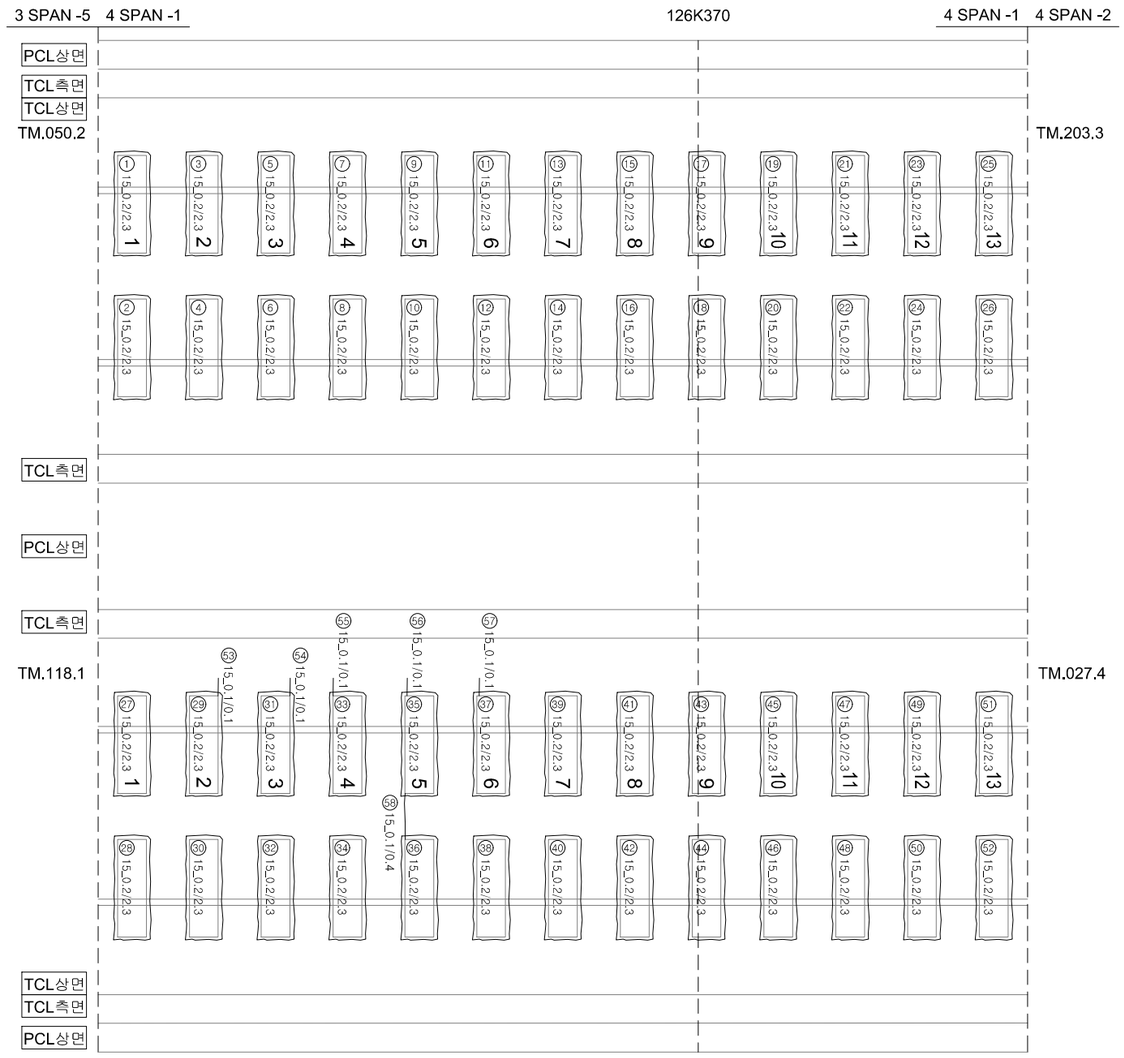
외관조사망도 번호
B43_호남고속선 한교천교_17(4 SPAN -1)

연번	손상	폭		연장		비고	연번	손상	폭		연장		비고
1	경계부 균열	0.2	㎜	2.3	m		56	균열	0.1	㎜	0.1	m	
2	경계부 균열	0.2	㎜	2.3	m		57	균열	0.1	㎜	0.1	m	
3	경계부 균열	0.2	㎜	2.3	m		58	균열	0.1	㎜	0.4	m	
4	경계부 균열	0.2	㎜	2.3	m								
5	경계부 균열	0.2	㎜	2.3	m								
6	경계부 균열	0.2	㎜	2.3	m								
7	경계부 균열	0.2	㎜	2.3	m								
8	경계부 균열	0.2	㎜	2.3	m								
9	경계부 균열	0.2	㎜	2.3	m								
10	경계부 균열	0.2	㎜	2.3	m								
11	경계부 균열	0.2	㎜	2.3	m								
12	경계부 균열	0.2	㎜	2.3	m								
13	경계부 균열	0.2	㎜	2.3	m								
14	경계부 균열	0.2	㎜	2.3	m								
15	경계부 균열	0.2	㎜	2.3	m								
16	경계부 균열	0.2	㎜	2.3	m								
17	경계부 균열	0.2	㎜	2.3	m								
18	경계부 균열	0.2	㎜	2.3	m								
19	경계부 균열	0.2	㎜	2.3	m								
20	경계부 균열	0.2	㎜	2.3	m								
21	경계부 균열	0.2	㎜	2.3	m								
22	경계부 균열	0.2	㎜	2.3	m								
23	경계부 균열	0.2	㎜	2.3	m								
24	경계부 균열	0.2	㎜	2.3	m								
25	경계부 균열	0.2	㎜	2.3	m								
26	경계부 균열	0.2	㎜	2.3	m								
27	경계부 균열	0.2	㎜	2.3	m								
28	경계부 균열	0.2	㎜	2.3	m								
29	경계부 균열	0.2	㎜	2.3	m								
30	경계부 균열	0.2	㎜	2.3	m

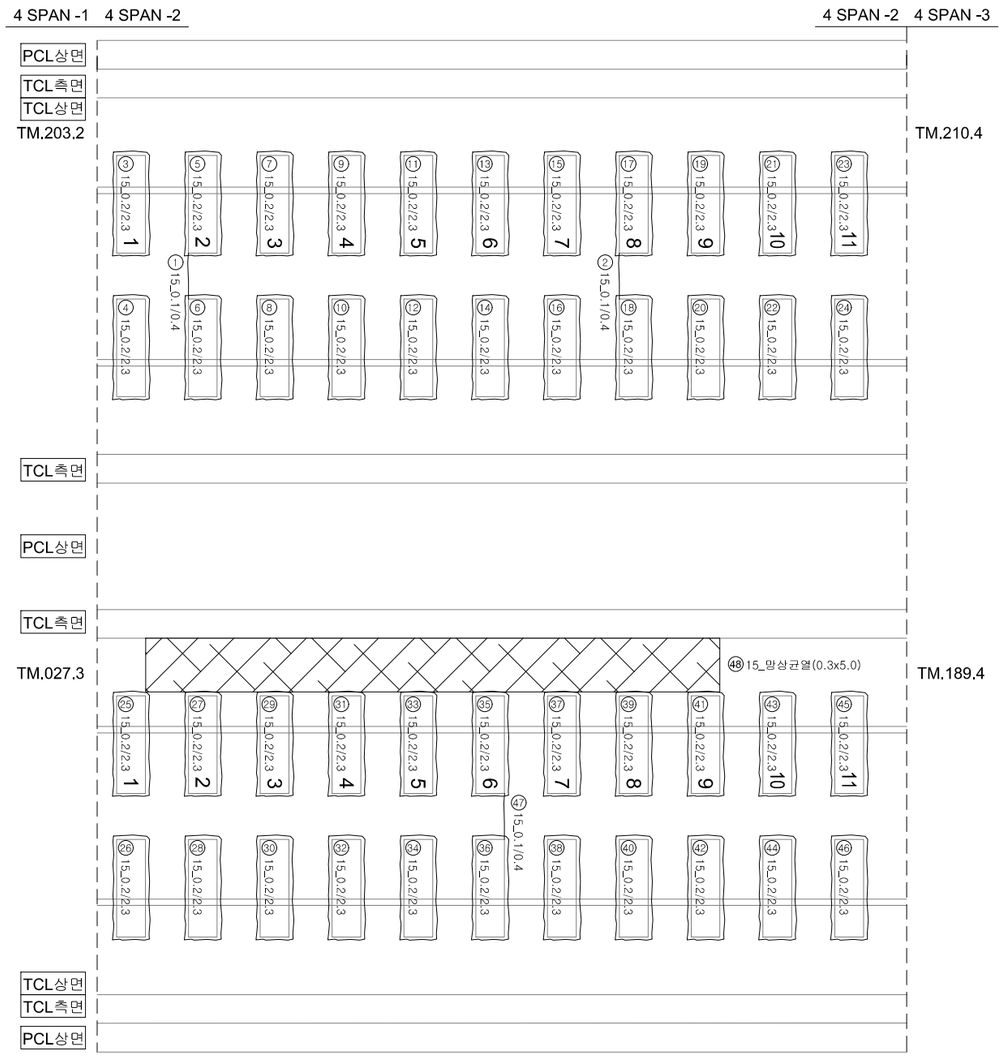
외관조사망도 번호
B43_호남고속선 한교천교_18(4 SPAN -2)

연번	손상	폭		연장		비고	연번	손상	폭		연장		비고
1	균열	0.1	㎜	0.4	m								
2	균열	0.1	㎜	0.4	m								
3	경계부 균열	0.2	㎜	2.3	m								
4	경계부 균열	0.2	㎜	2.3	m								
5	경계부 균열	0.2	㎜	2.3	m								
6	경계부 균열	0.2	㎜	2.3	m								
7	경계부 균열	0.2	㎜	2.3	m								
8	경계부 균열	0.2	㎜	2.3	m								
9	경계부 균열	0.2	㎜	2.3	m								
10	경계부 균열	0.2	㎜	2.3	m								
11	경계부 균열	0.2	㎜	2.3	m								
12	경계부 균열	0.2	㎜	2.3	m								
13	경계부 균열	0.2	㎜	2.3	m								
14	경계부 균열	0.2	㎜	2.3	m								
15	경계부 균열	0.2	㎜	2.3	m								
16	경계부 균열	0.2	㎜	2.3	m								
17	경계부 균열	0.2	㎜	2.3	m								
18	경계부 균열	0.2	㎜	2.3	m								
19	경계부 균열	0.2	㎜	2.3	m								
20	경계부 균열	0.2	㎜	2.3	m								
21	경계부 균열	0.2	㎜	2.3	m								
22	경계부 균열	0.2	㎜	2.3	m								
23	경계부 균열	0.2	㎜	2.3	m								
24	경계부 균열	0.2	㎜	2.3	m								
25	경계부 균열	0.2	㎜	2.3	m								
26	경계부 균열	0.2	㎜	2.3	m								
27	경계부 균열	0.2	㎜	2.3	m								
28	경계부 균열	0.2	㎜	2.3	m								
29	경계부 균열	0.2	㎜	2.3	m								
30	경계부 균열	0.2	㎜	2.3	m								
31	경계부 균열	0.2	㎜	2.3	m

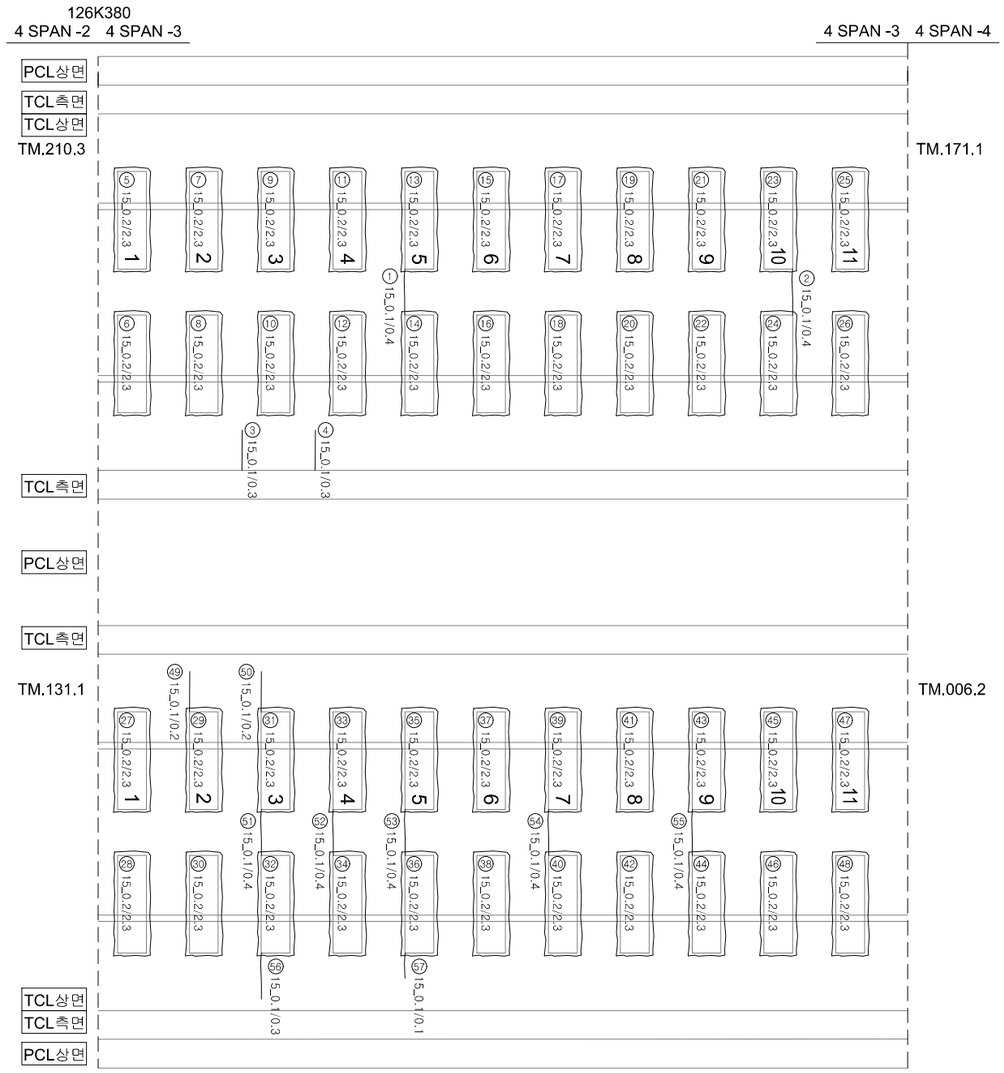
외관조사망도 번호
B43_호남고속선 한교천교_19(4 SPAN -3)

연번	손상	폭		연장		비고	연번	손상	폭		연장		비고
1	균열	0.1	㎜	0.4	m		56	균열	0.1	㎜	0.3	m	
2	균열	0.1	㎜	0.4	m		57	균열	0.1	㎜	0.1	m	
3	균열	0.1	㎜	0.3	m								
4	균열	0.1	㎜	0.3	m								
5	경계부 균열	0.2	㎜	2.3	m								
6	경계부 균열	0.2	㎜	2.3	m								
7	경계부 균열	0.2	㎜	2.3	m								
8	경계부 균열	0.2	㎜	2.3	m								
9	경계부 균열	0.2	㎜	2.3	m								
10	경계부 균열	0.2	㎜	2.3	m								
11	경계부 균열	0.2	㎜	2.3	m								
12	경계부 균열	0.2	㎜	2.3	m								
13	경계부 균열	0.2	㎜	2.3	m								
14	경계부 균열	0.2	㎜	2.3	m								
15	경계부 균열	0.2	㎜	2.3	m								
16	경계부 균열	0.2	㎜	2.3	m								
17	경계부 균열	0.2	㎜	2.3	m								
18	경계부 균열	0.2	㎜	2.3	m								
19	경계부 균열	0.2	㎜	2.3	m								
20	경계부 균열	0.2	㎜	2.3	m								
21	경계부 균열	0.2	㎜	2.3	m								
22	경계부 균열	0.2	㎜	2.3	m								
23	경계부 균열	0.2	㎜	2.3	m								
24	경계부 균열	0.2	㎜	2.3	m								
25	경계부 균열	0.2	㎜	2.3	m								
26	경계부 균열	0.2	㎜	2.3	m								
27	경계부 균열	0.2	㎜	2.3	m								
28	경계부 균열	0.2	㎜	2.3	m								
29	경계부 균열	0.2	㎜	2.3	m								
30	경계부 균열	0.2	㎜	2.3	m								
31	경계부 균열	0.2	㎜	2.3	m

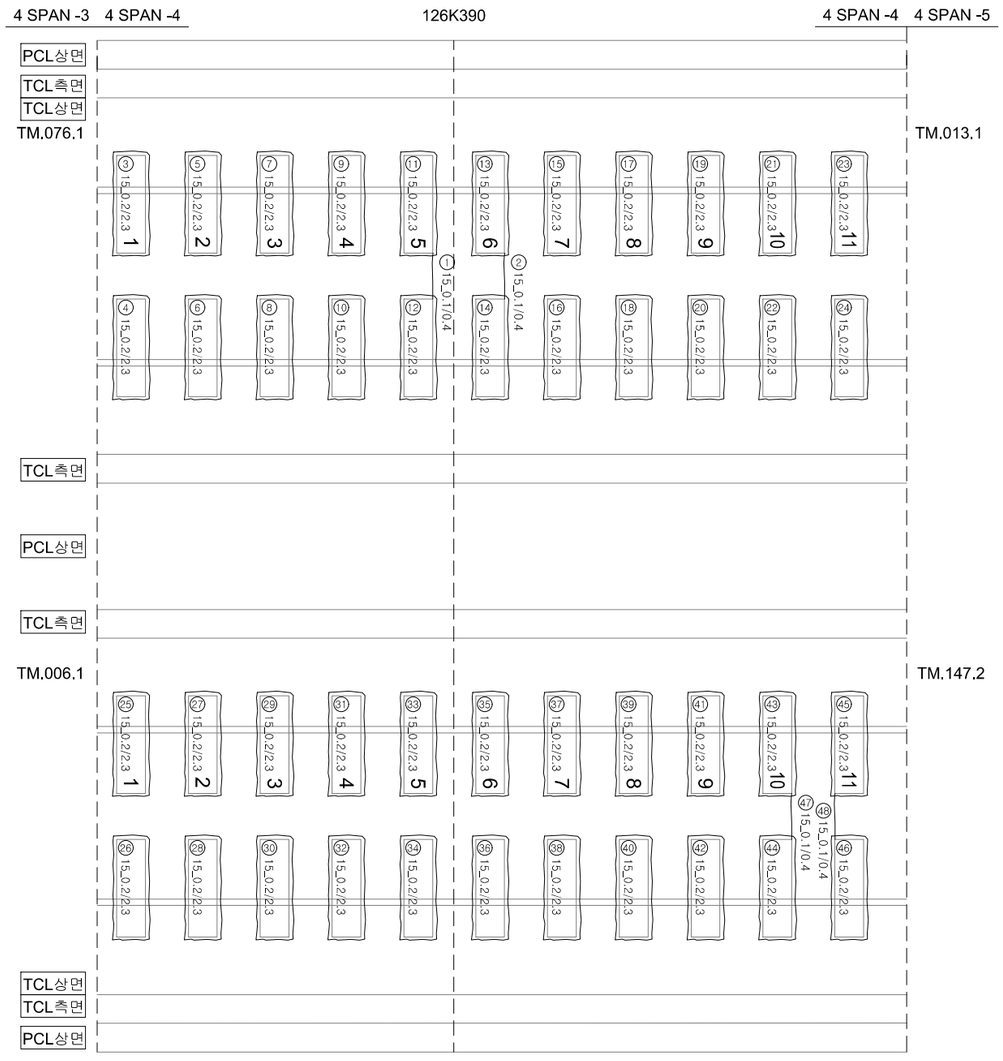
외관조사망도 번호
B43_호남고속선 한교천교_20(4 SPAN -4)

연번	손상	폭		연장		비고	연번	손상	폭		연장		비고
1	균열	0.1	㎜	0.4	m								
2	균열	0.1	㎜	0.4	m								
3	경계부 균열	0.2	㎜	2.3	m								
4	경계부 균열	0.2	㎜	2.3	m								
5	경계부 균열	0.2	㎜	2.3	m								
6	경계부 균열	0.2	㎜	2.3	m								
7	경계부 균열	0.2	㎜	2.3	m								
8	경계부 균열	0.2	㎜	2.3	m								
9	경계부 균열	0.2	㎜	2.3	m								
10	경계부 균열	0.2	㎜	2.3	m								
11	경계부 균열	0.2	㎜	2.3	m								
12	경계부 균열	0.2	㎜	2.3	m								
13	경계부 균열	0.2	㎜	2.3	m								
14	경계부 균열	0.2	㎜	2.3	m								
15	경계부 균열	0.2	㎜	2.3	m								
16	경계부 균열	0.2	㎜	2.3	m								
17	경계부 균열	0.2	㎜	2.3	m								
18	경계부 균열	0.2	㎜	2.3	m								
19	경계부 균열	0.2	㎜	2.3	m								
20	경계부 균열	0.2	㎜	2.3	m								
21	경계부 균열	0.2	㎜	2.3	m								
22	경계부 균열	0.2	㎜	2.3	m								
23	경계부 균열	0.2	㎜	2.3	m								
24	경계부 균열	0.2	㎜	2.3	m								
25	경계부 균열	0.2	㎜	2.3	m								
26	경계부 균열	0.2	㎜	2.3	m								
27	경계부 균열	0.2	㎜	2.3	m								
28	경계부 균열	0.2	㎜	2.3	m								
29	경계부 균열	0.2	㎜	2.3	m								
30	경계부 균열	0.2	㎜	2.3	m								
31	경계부 균열	0.2	㎜	2.3	m

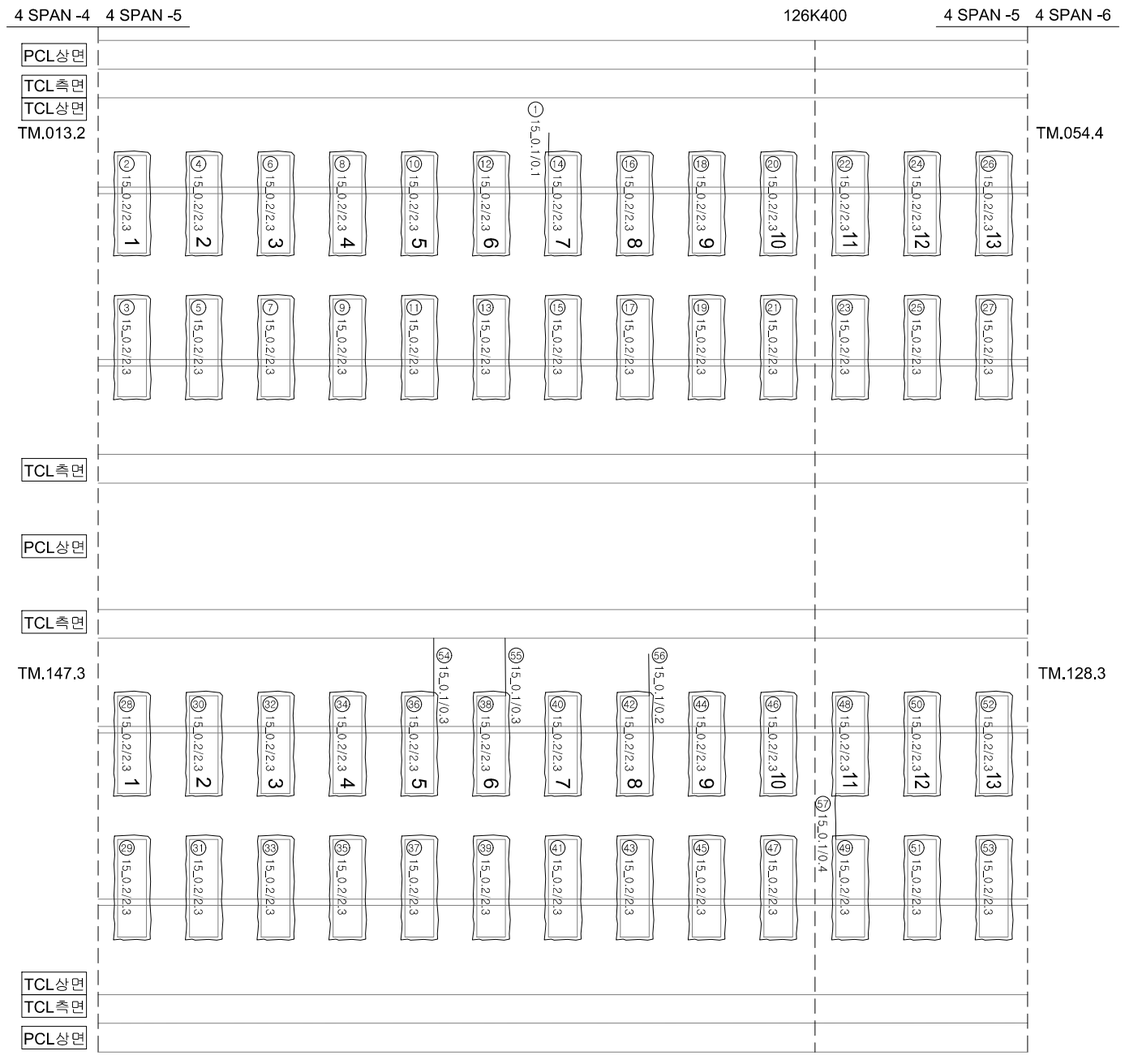
외관조사망도 번호
B43_호남고속선 한교천교_21(4 SPAN -5)

연번	손상	폭		연장		비고	연번	손상	폭		연장		비고
1	균열	0.1	㎜	0.1	m		56	균열	0.1	㎜	0.2	m	
2	경계부 균열	0.2	㎜	2.3	m		57	균열	0.1	㎜	0.4	m	
3	경계부 균열	0.2	㎜	2.3	m								
4	경계부 균열	0.2	㎜	2.3	m								
5	경계부 균열	0.2	㎜	2.3	m								
6	경계부 균열	0.2	㎜	2.3	m								
7	경계부 균열	0.2	㎜	2.3	m								
8	경계부 균열	0.2	㎜	2.3	m								
9	경계부 균열	0.2	㎜	2.3	m								
10	경계부 균열	0.2	㎜	2.3	m								
11	경계부 균열	0.2	㎜	2.3	m								
12	경계부 균열	0.2	㎜	2.3	m								
13	경계부 균열	0.2	㎜	2.3	m								
14	경계부 균열	0.2	㎜	2.3	m								
15	경계부 균열	0.2	㎜	2.3	m								
16	경계부 균열	0.2	㎜	2.3	m								
17	경계부 균열	0.2	㎜	2.3	m								
18	경계부 균열	0.2	㎜	2.3	m								
19	경계부 균열	0.2	㎜	2.3	m								
20	경계부 균열	0.2	㎜	2.3	m								
21	경계부 균열	0.2	㎜	2.3	m								
22	경계부 균열	0.2	㎜	2.3	m								
23	경계부 균열	0.2	㎜	2.3	m								
24	경계부 균열	0.2	㎜	2.3	m								
25	경계부 균열	0.2	㎜	2.3	m								
26	경계부 균열	0.2	㎜	2.3	m								
27	경계부 균열	0.2	㎜	2.3	m								
28	경계부 균열	0.2	㎜	2.3	m								
29	경계부 균열	0.2	㎜	2.3	m								
30	경계부 균열	0.2	㎜	2.3	m

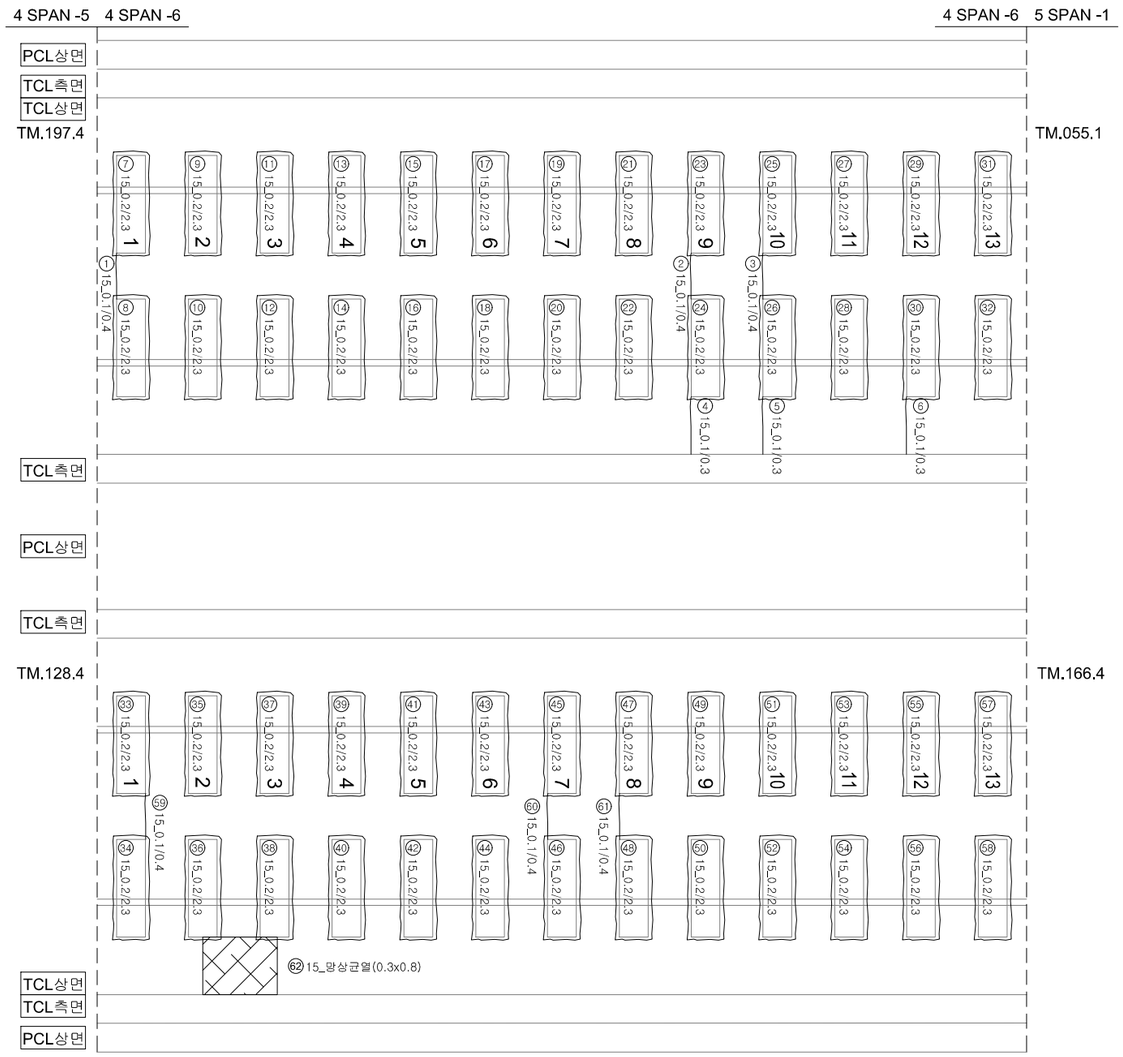
외관조사망도 번호
B43_호남고속선 한교천교_22(4 SPAN -6)

연번	손상	폭		연장		비고	연번	손상	폭		연장		비고
1	균열	0.1	㎜	0.4	m		56	경계부 균열	0.2	㎜	2.3	m	
2	균열	0.1	㎜	0.4	m		57	경계부 균열	0.2	㎜	2.3	m	
3	균열	0.1	㎜	0.4	m		58	경계부 균열	0.2	㎜	2.3	m	
4	균열	0.1	㎜	0.3	m		59	균열	0.1	㎜	0.4	m	
5	균열	0.1	㎜	0.3	m		60	균열	0.1	㎜	0.4	m	
6	균열	0.1	㎜	0.3	m		61	균열	0.1	㎜	0.4	m	
7	경계부 균열	0.2	㎜	2.3	m		62	망상균열	0.3	m	0.8	m	
8	경계부 균열	0.2	㎜	2.3	m								
9	경계부 균열	0.2	㎜	2.3	m								
10	경계부 균열	0.2	㎜	2.3	m								
11	경계부 균열	0.2	㎜	2.3	m								
12	경계부 균열	0.2	㎜	2.3	m								
13	경계부 균열	0.2	㎜	2.3	m								
14	경계부 균열	0.2	㎜	2.3	m								
15	경계부 균열	0.2	㎜	2.3	m								
16	경계부 균열	0.2	㎜	2.3	m								
17	경계부 균열	0.2	㎜	2.3	m								
18	경계부 균열	0.2	㎜	2.3	m								
19	경계부 균열	0.2	㎜	2.3	m								
20	경계부 균열	0.2	㎜	2.3	m								
21	경계부 균열	0.2	㎜	2.3	m								
22	경계부 균열	0.2	㎜	2.3	m								
23	경계부 균열	0.2	㎜	2.3	m								
24	경계부 균열	0.2	㎜	2.3	m								
25	경계부 균열	0.2	㎜	2.3	m								
26	경계부 균열	0.2	㎜	2.3	m								
27	경계부 균열	0.2	㎜	2.3	m								
28	경계부 균열	0.2	㎜	2.3	m

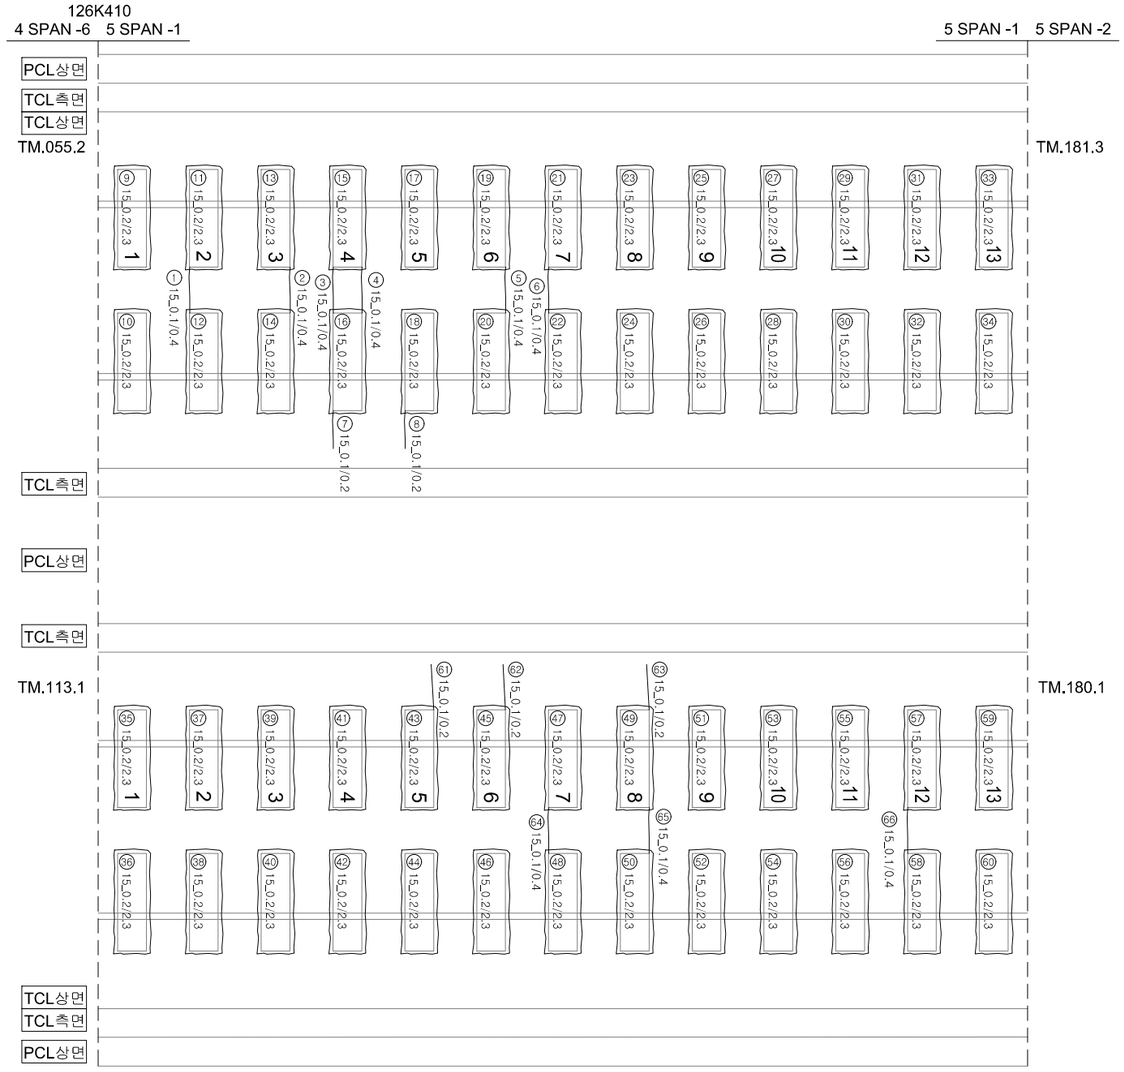
외관조사망도 번호
B43_호남고속선 한교천교_23(5 SPAN -1)

연번	손상	폭		연장		비고	연번	손상	폭		연장		비고
1	균열	0.1	㎜	0.4	m		56	경계부 균열	0.2	㎜	2.3	m	
2	균열	0.1	㎜	0.4	m		57	경계부 균열	0.2	㎜	2.3	m	
3	균열	0.1	㎜	0.4	m		58	경계부 균열	0.2	㎜	2.3	m	
4	균열	0.1	㎜	0.4	m		59	경계부 균열	0.2	㎜	2.3	m	
5	균열	0.1	㎜	0.4	m		60	경계부 균열	0.2	㎜	2.3	m	
6	균열	0.1	㎜	0.4	m		61	균열	0.1	㎜	0.2	m	
7	균열	0.1	㎜	0.2	m		62	균열	0.1	㎜	0.2	m	
8	균열	0.1	㎜	0.2	m		63	균열	0.1	㎜	0.2	m	
9	경계부 균열	0.2	㎜	2.3	m		64	균열	0.1	㎜	0.4	m	
10	경계부 균열	0.2	㎜	2.3	m		65	균열	0.1	㎜	0.4	m	
11	경계부 균열	0.2	㎜	2.3	m		66	균열	0.1	㎜	0.4	m	
12	경계부 균열	0.2	㎜	2.3	m								
13	경계부 균열	0.2	㎜	2.3	m								
14	경계부 균열	0.2	㎜	2.3	m								
15	경계부 균열	0.2	㎜	2.3	m								
16	경계부 균열	0.2	㎜	2.3	m								
17	경계부 균열	0.2	㎜	2.3	m								
18	경계부 균열	0.2	㎜	2.3	m								
19	경계부 균열	0.2	㎜	2.3	m								
20	경계부 균열	0.2	㎜	2.3	m								
21	경계부 균열	0.2	㎜	2.3	m								
22	경계부 균열	0.2	㎜	2.3	m								
23	경계부 균열	0.2	㎜	2.3	m								
24	경계부 균열	0.2	㎜	2.3	m								
25	경계부 균열	0.2	㎜	2.3	m								
26	경계부 균열	0.2	㎜	2.3	m								
27	경계부 균열	0.2	㎜	2.3	m

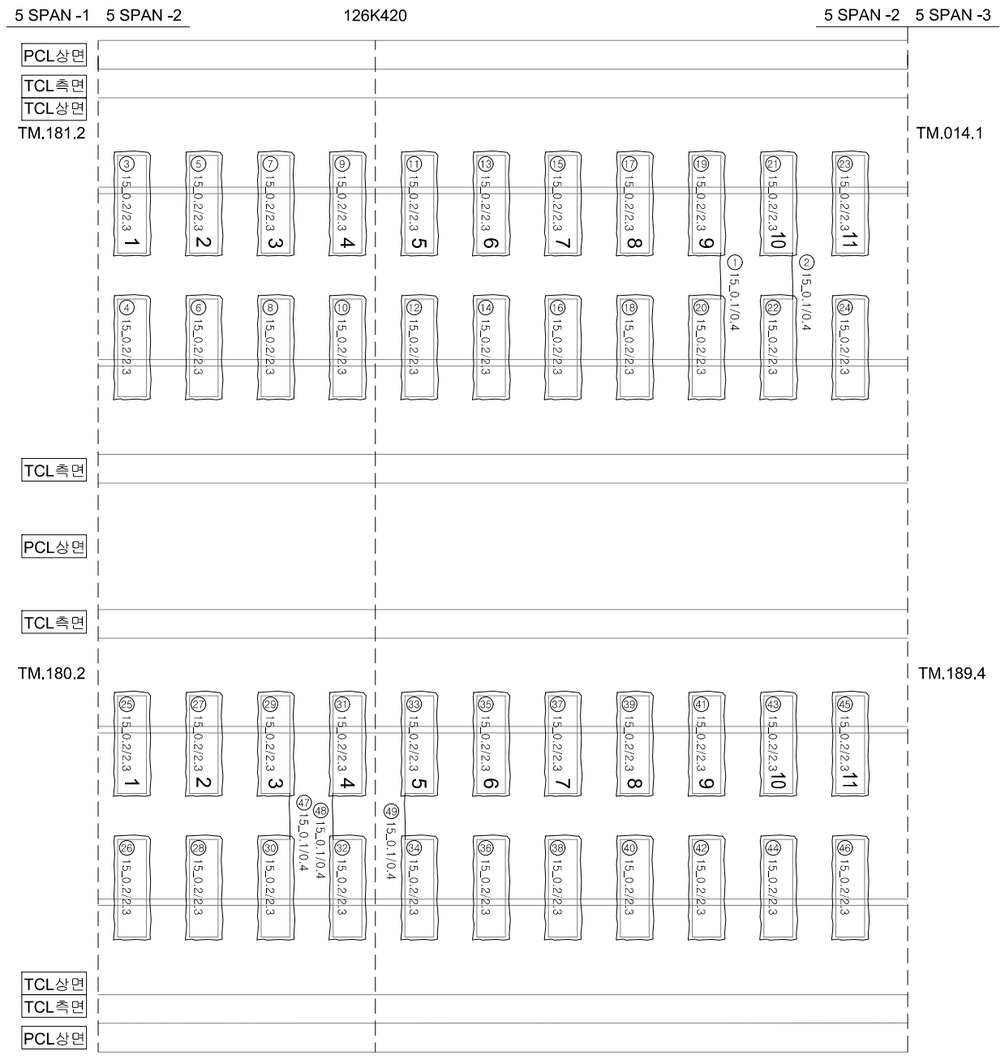
외관조사망도 번호
B43_호남고속선 한교천교_24(5 SPAN -2)

연번	손상	폭		연장		비고	연번	손상	폭		연장		비고
1	균열	0.1	㎜	0.4	m								
2	균열	0.1	㎜	0.4	m								
3	경계부 균열	0.2	㎜	2.3	m								
4	경계부 균열	0.2	㎜	2.3	m								
5	경계부 균열	0.2	㎜	2.3	m								
6	경계부 균열	0.2	㎜	2.3	m								
7	경계부 균열	0.2	㎜	2.3	m								
8	경계부 균열	0.2	㎜	2.3	m								
9	경계부 균열	0.2	㎜	2.3	m								
10	경계부 균열	0.2	㎜	2.3	m								
11	경계부 균열	0.2	㎜	2.3	m								
12	경계부 균열	0.2	㎜	2.3	m								
13	경계부 균열	0.2	㎜	2.3	m								
14	경계부 균열	0.2	㎜	2.3	m								
15	경계부 균열	0.2	㎜	2.3	m								
16	경계부 균열	0.2	㎜	2.3	m								
17	경계부 균열	0.2	㎜	2.3	m								
18	경계부 균열	0.2	㎜	2.3	m								
19	경계부 균열	0.2	㎜	2.3	m								
20	경계부 균열	0.2	㎜	2.3	m								
21	경계부 균열	0.2	㎜	2.3	m								
22	경계부 균열	0.2	㎜	2.3	m								
23	경계부 균열	0.2	㎜	2.3	m								
24	경계부 균열	0.2	㎜	2.3	m								
25	경계부 균열	0.2	㎜	2.3	m								
26	경계부 균열	0.2	㎜	2.3	m								
27	경계부 균열	0.2	㎜	2.3	m								
28	경계부 균열	0.2	㎜	2.3	m								
29	경계부 균열	0.2	㎜	2.3	m								
30	경계부 균열	0.2	㎜	2.3	m								
31	경계부 균열	0.2	㎜	2.3	m

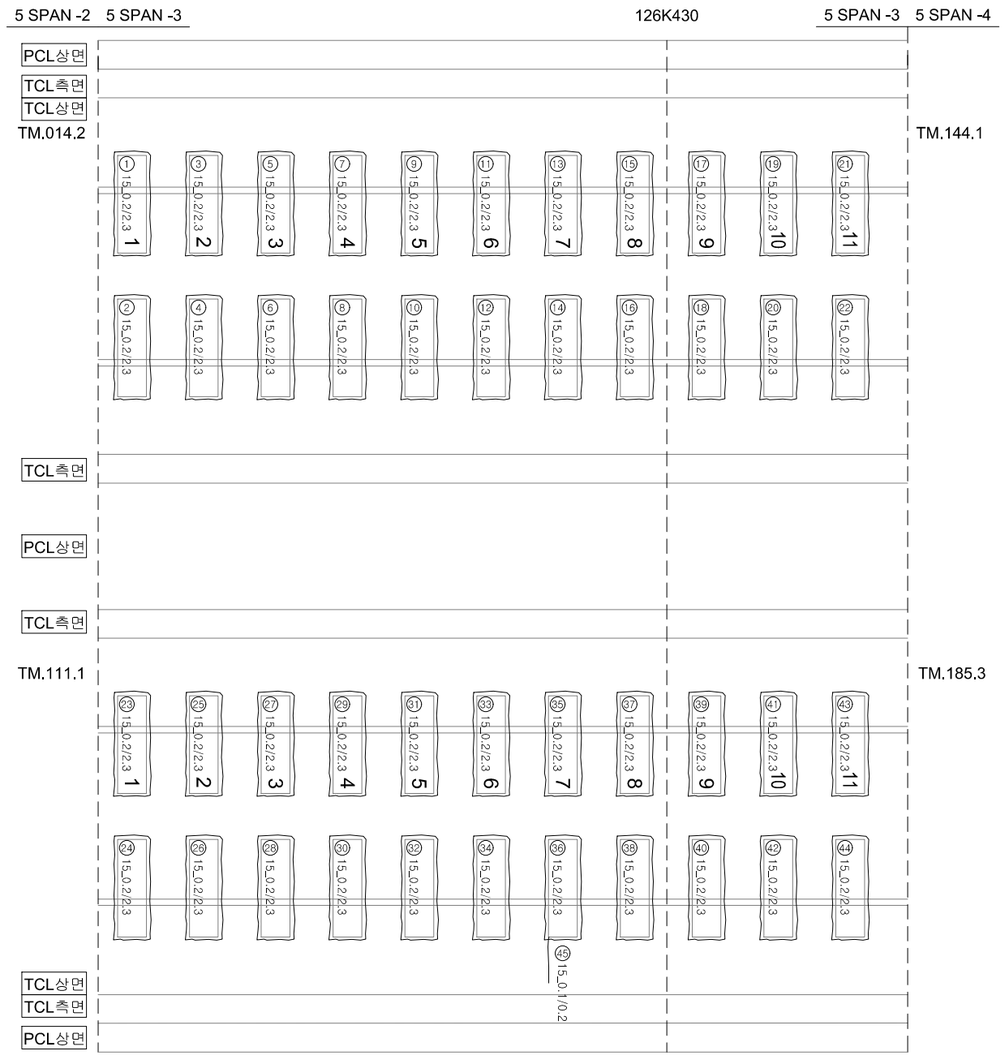
외관조사망도 번호
B43_호남고속선 한교천교_25(5 SPAN -3)

연번	손상	폭		연장		비고	연번	손상	폭		연장		비고
1	경계부 균열	0.2	㎜	2.3									
2	경계부 균열	0.2	㎜	2.3									
3	경계부 균열	0.2	㎜	2.3									
4	경계부 균열	0.2	㎜	2.3									
5	경계부 균열	0.2	㎜	2.3									
6	경계부 균열	0.2	㎜	2.3									
7	경계부 균열	0.2	㎜	2.3									
8	경계부 균열	0.2	㎜	2.3									
9	경계부 균열	0.2	㎜	2.3									
10	경계부 균열	0.2	㎜	2.3									
11	경계부 균열	0.2	㎜	2.3									
12	경계부 균열	0.2	㎜	2.3									
13	경계부 균열	0.2	㎜	2.3									
14	경계부 균열	0.2	㎜	2.3									
15	경계부 균열	0.2	㎜	2.3									
16	경계부 균열	0.2	㎜	2.3									
17	경계부 균열	0.2	㎜	2.3									
18	경계부 균열	0.2	㎜	2.3									
19	경계부 균열	0.2	㎜	2.3									
20	경계부 균열	0.2	㎜	2.3									
21	경계부 균열	0.2	㎜	2.3									
22	경계부 균열	0.2	㎜	2.3									
23	경계부 균열	0.2	㎜	2.3									
24	경계부 균열	0.2	㎜	2.3									
25	경계부 균열	0.2	㎜	2.3									
26	경계부 균열	0.2	㎜	2.3									
27	경계부 균열	0.2	㎜	2.3									
28	경계부 균열	0.2	㎜	2.3									
29	경계부 균열	0.2	㎜	2.3									
30	경계부 균열	0.2	㎜	2.3									
31	경계부 균열	0.2	㎜	2.3									
32	경계부 균열	0.2	㎜	2.3

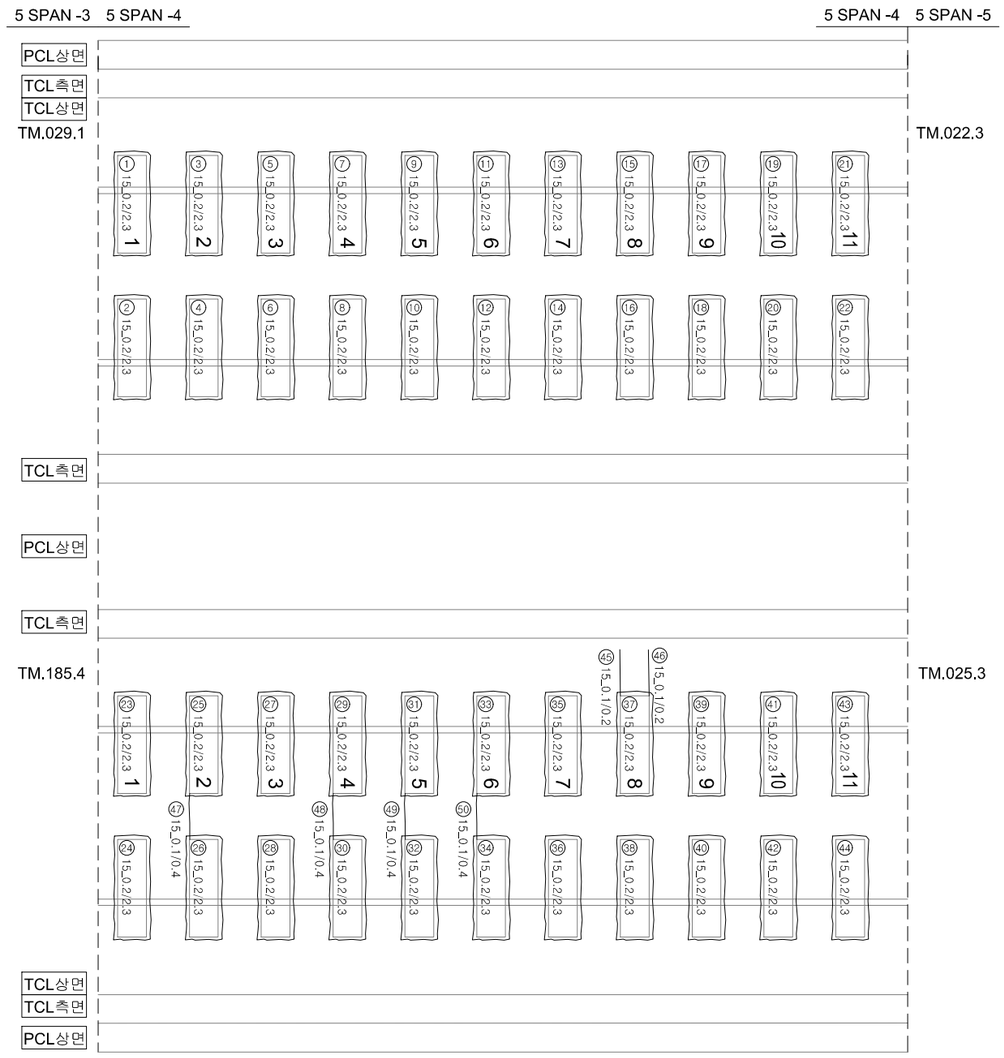
외관조사망도 번호
B43_호남고속선 한교천교_26(5 SPAN -4)

연번	손상	폭		연장		비고	연번	손상	폭		연장		비고
1	경계부 균열	0.2	㎜	2.3	m								
2	경계부 균열	0.2	㎜	2.3	m								
3	경계부 균열	0.2	㎜	2.3	m								
4	경계부 균열	0.2	㎜	2.3	m								
5	경계부 균열	0.2	㎜	2.3	m								
6	경계부 균열	0.2	㎜	2.3	m								
7	경계부 균열	0.2	㎜	2.3	m								
8	경계부 균열	0.2	㎜	2.3	m								
9	경계부 균열	0.2	㎜	2.3	m								
10	경계부 균열	0.2	㎜	2.3	m								
11	경계부 균열	0.2	㎜	2.3	m								
12	경계부 균열	0.2	㎜	2.3	m								
13	경계부 균열	0.2	㎜	2.3	m								
14	경계부 균열	0.2	㎜	2.3	m								
15	경계부 균열	0.2	㎜	2.3	m								
16	경계부 균열	0.2	㎜	2.3	m								
17	경계부 균열	0.2	㎜	2.3	m								
18	경계부 균열	0.2	㎜	2.3	m								
19	경계부 균열	0.2	㎜	2.3	m								
20	경계부 균열	0.2	㎜	2.3	m								
21	경계부 균열	0.2	㎜	2.3	m								
22	경계부 균열	0.2	㎜	2.3	m								
23	경계부 균열	0.2	㎜	2.3	m								
24	경계부 균열	0.2	㎜	2.3	m								
25	경계부 균열	0.2	㎜	2.3	m								
26	경계부 균열	0.2	㎜	2.3	m								
27	경계부 균열	0.2	㎜	2.3	m								
28	경계부 균열	0.2	㎜	2.3	m								
29	경계부 균열	0.2	㎜	2.3	m								
30	경계부 균열	0.2	㎜	2.3	m								
31	경계부 균열	0.2	㎜	2.3	m

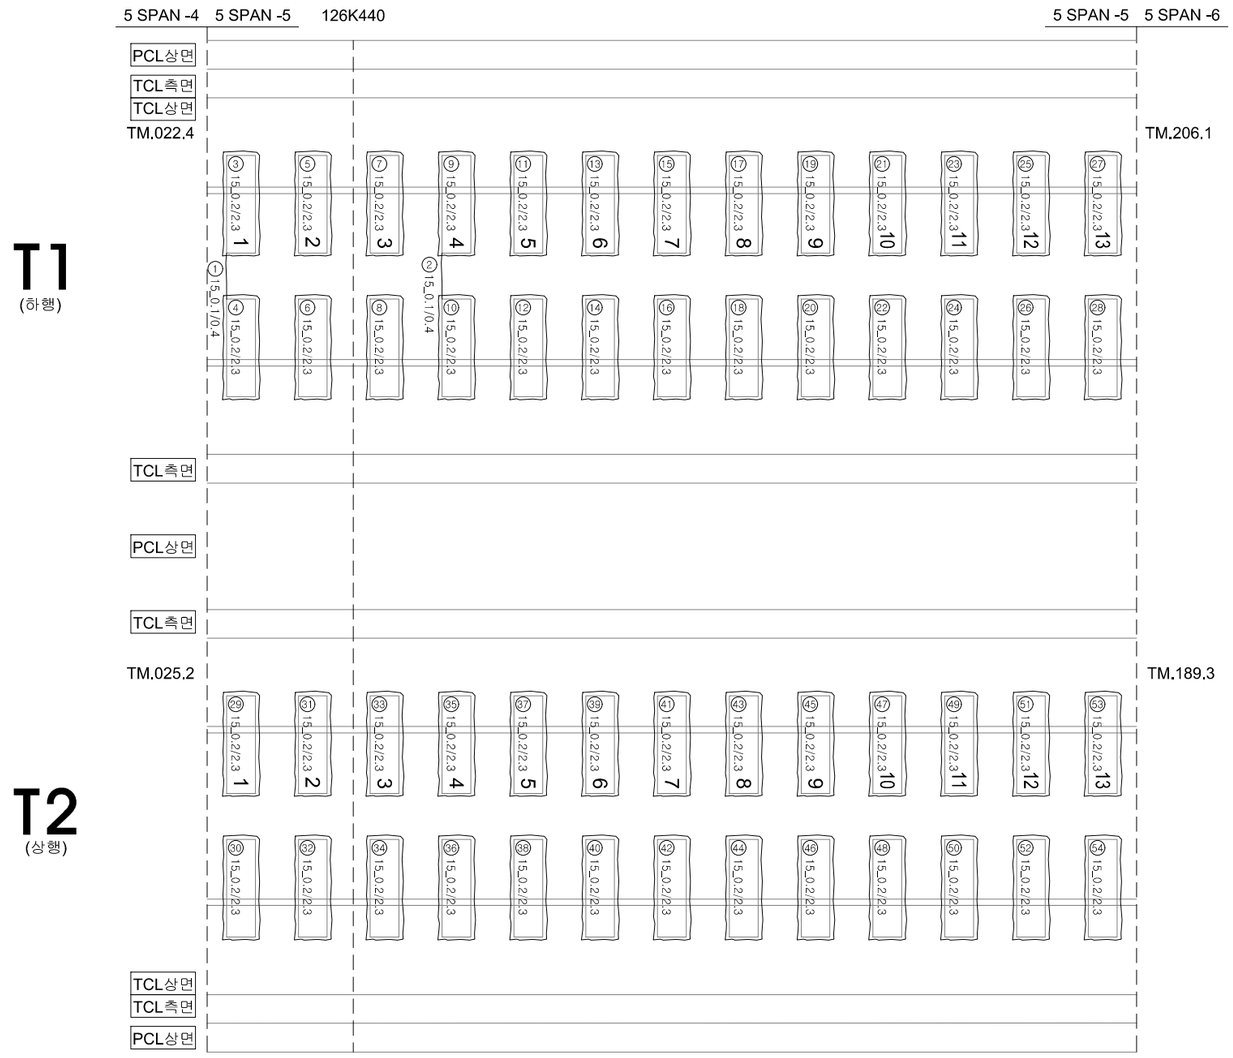
외관조사망도 번호
B43_호남고속선 한교천교_27(5 SPAN -5)

연번	손상	폭		연장		비고	연번	손상	폭		연장		비고
1	균열	0.1	㎜	0.4	m								
2	균열	0.1	㎜	0.4	m								
3	경계부 균열	0.2	㎜	2.3	m								
4	경계부 균열	0.2	㎜	2.3	m								
5	경계부 균열	0.2	㎜	2.3	m								
6	경계부 균열	0.2	㎜	2.3	m								
7	경계부 균열	0.2	㎜	2.3	m								
8	경계부 균열	0.2	㎜	2.3	m								
9	경계부 균열	0.2	㎜	2.3	m								
10	경계부 균열	0.2	㎜	2.3	m								
11	경계부 균열	0.2	㎜	2.3	m								
12	경계부 균열	0.2	㎜	2.3	m								
13	경계부 균열	0.2	㎜	2.3	m								
14	경계부 균열	0.2	㎜	2.3	m								
15	경계부 균열	0.2	㎜	2.3	m								
16	경계부 균열	0.2	㎜	2.3	m								
17	경계부 균열	0.2	㎜	2.3	m								
18	경계부 균열	0.2	㎜	2.3	m								
19	경계부 균열	0.2	㎜	2.3	m								
20	경계부 균열	0.2	㎜	2.3	m								
21	경계부 균열	0.2	㎜	2.3	m								
22	경계부 균열	0.2	㎜	2.3	m								
23	경계부 균열	0.2	㎜	2.3	m								
24	경계부 균열	0.2	㎜	2.3	m								
25	경계부 균열	0.2	㎜	2.3	m								
26	경계부 균열	0.2	㎜	2.3	m								
27	경계부 균열	0.2	㎜	2.3	m								
28	경계부 균열	0.2	㎜	2.3	m								
29	경계부 균열	0.2	㎜	2.3	m								
30	경계부 균열	0.2	㎜	2.3	m								
31	경계부 균열	0.2	㎜	2.3	m

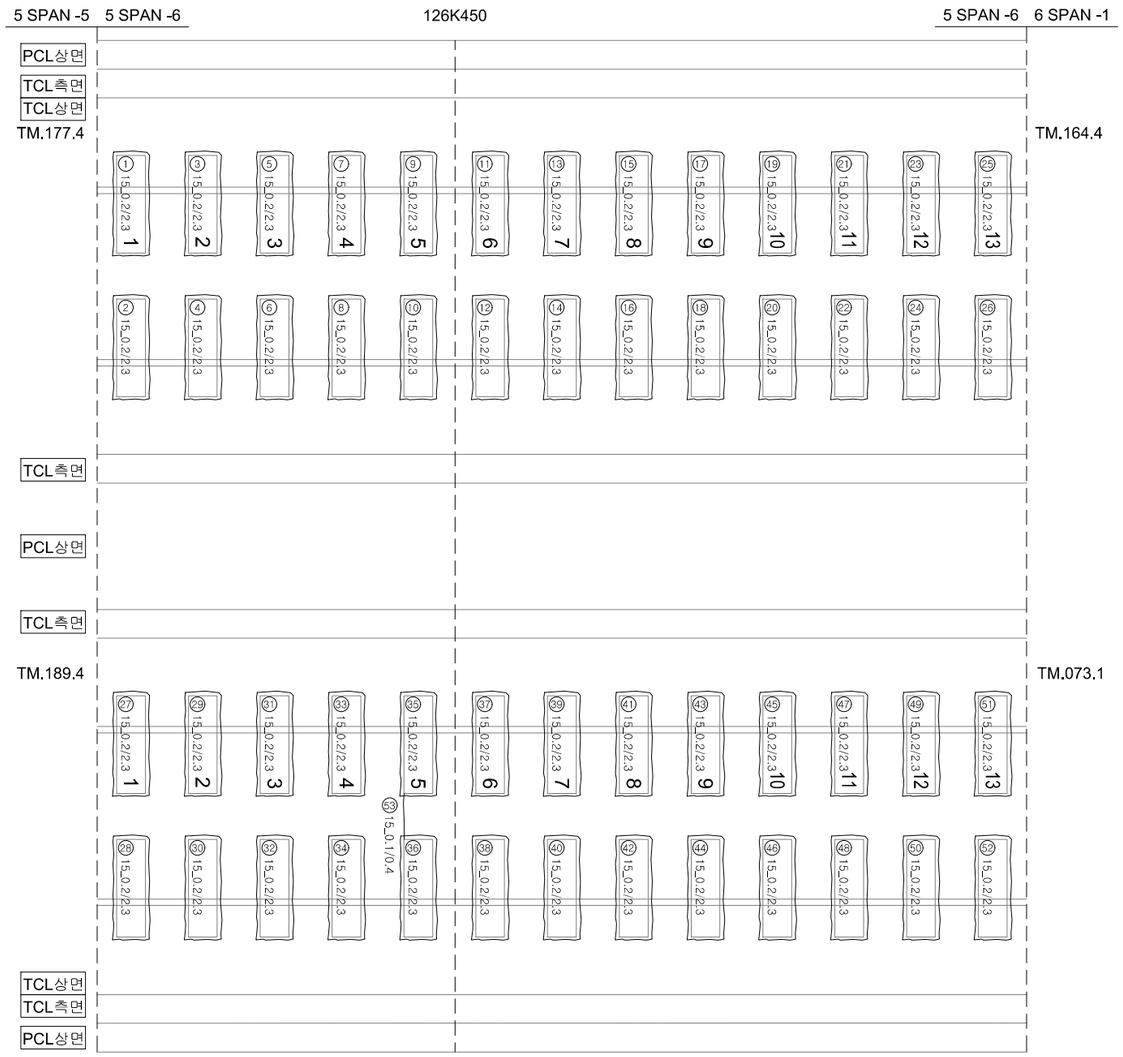
B43_호남고속선 한교천교_28(5 SPAN -6)

연번	손상	폭		연장		비고	연번	손상	폭		연장		비고
1	경계부 균열	0.2	㎜	2.3	m								
2	경계부 균열	0.2	㎜	2.3	m								
3	경계부 균열	0.2	㎜	2.3	m								
4	경계부 균열	0.2	㎜	2.3	m								
5	경계부 균열	0.2	㎜	2.3	m								
6	경계부 균열	0.2	㎜	2.3	m								
7	경계부 균열	0.2	㎜	2.3	m								
8	경계부 균열	0.2	㎜	2.3	m								
9	경계부 균열	0.2	㎜	2.3	m								
10	경계부 균열	0.2	㎜	2.3	m								
11	경계부 균열	0.2	㎜	2.3	m								
12	경계부 균열	0.2	㎜	2.3	m								
13	경계부 균열	0.2	㎜	2.3	m								
14	경계부 균열	0.2	㎜	2.3	m								
15	경계부 균열	0.2	㎜	2.3	m								
16	경계부 균열	0.2	㎜	2.3	m								
17	경계부 균열	0.2	㎜	2.3	m								
18	경계부 균열	0.2	㎜	2.3	m								
19	경계부 균열	0.2	㎜	2.3	m								
20	경계부 균열	0.2	㎜	2.3	m								
21	경계부 균열	0.2	㎜	2.3	m								
22	경계부 균열	0.2	㎜	2.3	m								
23	경계부 균열	0.2	㎜	2.3	m								
24	경계부 균열	0.2	㎜	2.3	m								
25	경계부 균열	0.2	㎜	2.3	m								
26	경계부 균열	0.2	㎜	2.3	m								
27	경계부 균열	0.2	㎜	2.3	m								
28	경계부 균열	0.2	㎜	2.3	m								
29	경계부 균열	0.2	㎜	2.3	m								
30	경계부 균열	0.2	㎜	2.3	m								
31	경계부 균열	0.2	㎜	2.3	m
