29. B43_한교천교

점검 일자	2017. 07.12~2017. 10.25
평균 기온	17.9 ~ 30.5℃

시 행 사	용 역 명	용 역 사	과 업 책 임 자	참 여 자 분 야 별 책 임 자
KORAIL 한국철도공사 KOREA RAILROAD	2017년도 호남고속선 오송-광주송정간 콘크리트궤도 점검용역	(주)한국구조물안전연구원 (주)한국국토안전연구원 (재)한국건설품질연구원	이복영	라 윤 강 김 경 기 윤 석 기

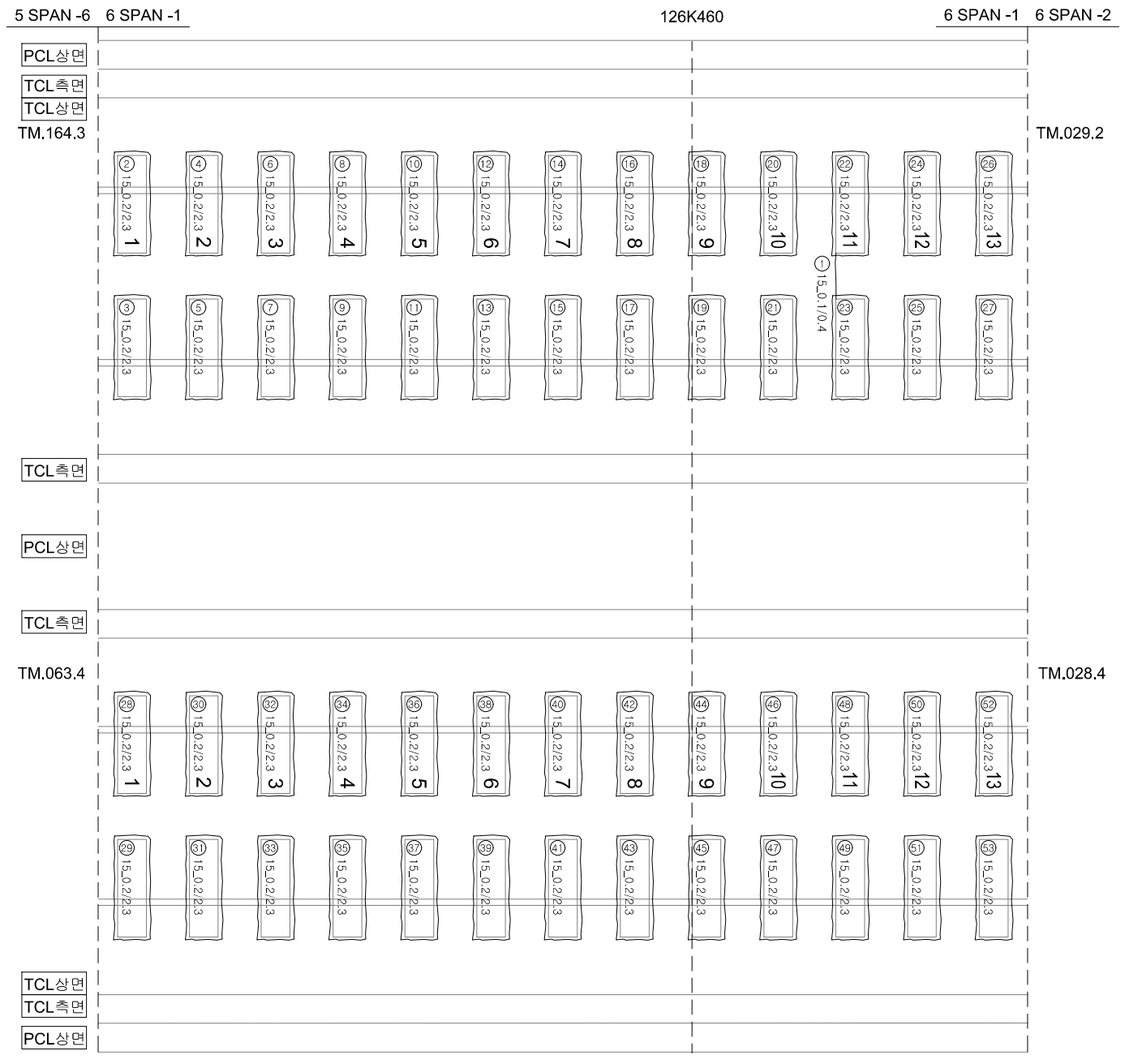
외관조사망도 번호
B43_호남고속선 한교천교_29(6 SPAN -1)

연번	손상	폭		연장		비고	연번	손상	폭		연장		비고
1	균열	0.1	㎜	0.4	m								
2	경계부 균열	0.2	㎜	2.3	m								
3	경계부 균열	0.2	㎜	2.3	m								
4	경계부 균열	0.2	㎜	2.3	m								
5	경계부 균열	0.2	㎜	2.3	m								
6	경계부 균열	0.2	㎜	2.3	m								
7	경계부 균열	0.2	㎜	2.3	m								
8	경계부 균열	0.2	㎜	2.3	m								
9	경계부 균열	0.2	㎜	2.3	m								
10	경계부 균열	0.2	㎜	2.3	m								
11	경계부 균열	0.2	㎜	2.3	m								
12	경계부 균열	0.2	㎜	2.3	m								
13	경계부 균열	0.2	㎜	2.3	m								
14	경계부 균열	0.2	㎜	2.3	m								
15	경계부 균열	0.2	㎜	2.3	m								
16	경계부 균열	0.2	㎜	2.3	m								
17	경계부 균열	0.2	㎜	2.3	m								
18	경계부 균열	0.2	㎜	2.3	m								
19	경계부 균열	0.2	㎜	2.3	m								
20	경계부 균열	0.2	㎜	2.3	m								
21	경계부 균열	0.2	㎜	2.3	m								
22	경계부 균열	0.2	㎜	2.3	m								
23	경계부 균열	0.2	㎜	2.3	m								
24	경계부 균열	0.2	㎜	2.3	m								
25	경계부 균열	0.2	㎜	2.3	m								
26	경계부 균열	0.2	㎜	2.3	m								
27	경계부 균열	0.2	㎜	2.3	m								
28	경계부 균열	0.2	㎜	2.3	m								
29	경계부 균열	0.2	㎜	2.3	m								
30	경계부 균열	0.2	㎜	2.3	m								
31	경계부 균열	0.2	㎜	2.3	m

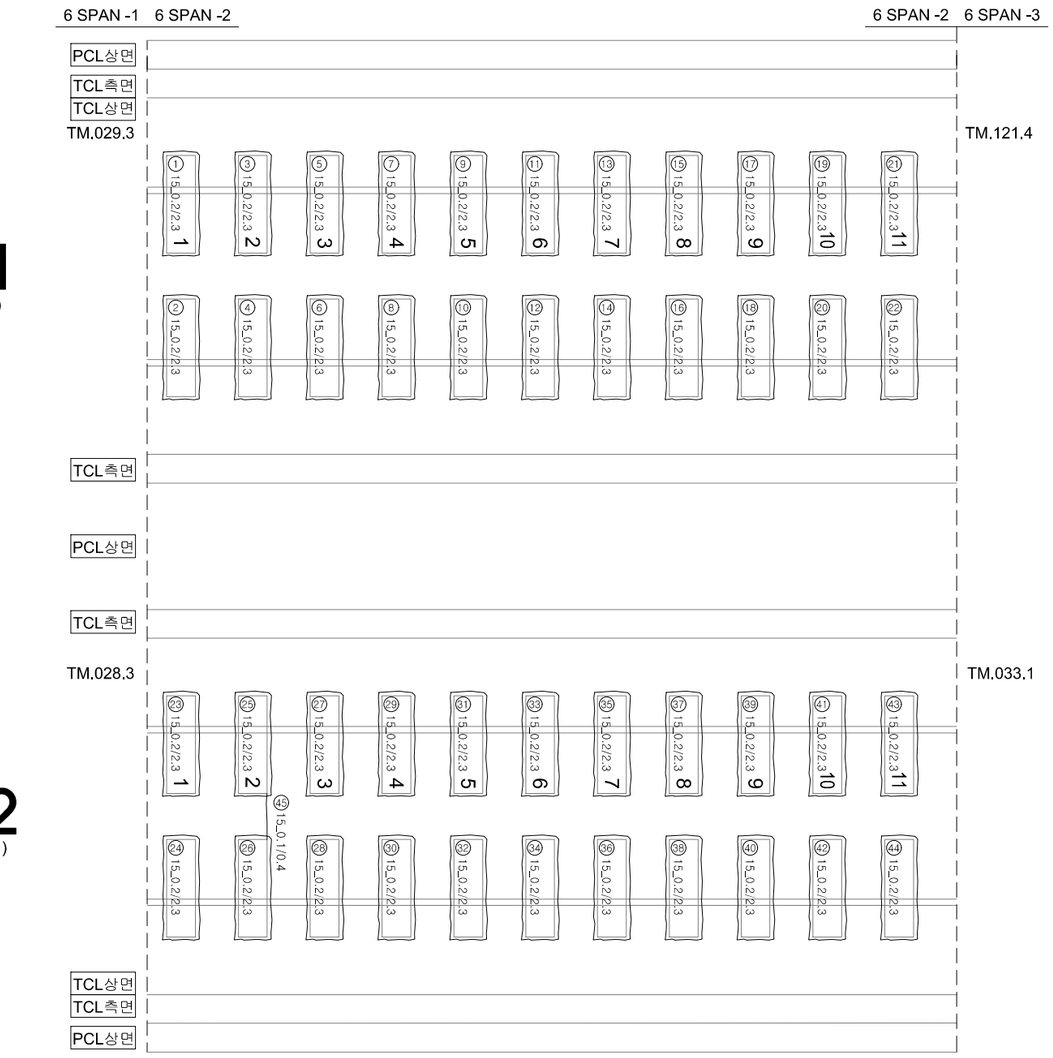
외관조사망도 번호
B43_호남고속선 한교천교_30(6 SPAN -2)

연번	손상	폭		연장		비고	연번	손상	폭		연장		비고
1	경계부 균열	0.2	㎜	2.3	m								
2	경계부 균열	0.2	㎜	2.3	m								
3	경계부 균열	0.2	㎜	2.3	m								
4	경계부 균열	0.2	㎜	2.3	m								
5	경계부 균열	0.2	㎜	2.3	m								
6	경계부 균열	0.2	㎜	2.3	m								
7	경계부 균열	0.2	㎜	2.3	m								
8	경계부 균열	0.2	㎜	2.3	m								
9	경계부 균열	0.2	㎜	2.3	m								
10	경계부 균열	0.2	㎜	2.3	m								
11	경계부 균열	0.2	㎜	2.3	m								
12	경계부 균열	0.2	㎜	2.3	m								
13	경계부 균열	0.2	㎜	2.3	m								
14	경계부 균열	0.2	㎜	2.3	m								
15	경계부 균열	0.2	㎜	2.3	m								
16	경계부 균열	0.2	㎜	2.3	m								
17	경계부 균열	0.2	㎜	2.3	m								
18	경계부 균열	0.2	㎜	2.3	m								
19	경계부 균열	0.2	㎜	2.3	m								
20	경계부 균열	0.2	㎜	2.3	m								
21	경계부 균열	0.2	㎜	2.3	m								
22	경계부 균열	0.2	㎜	2.3	m								
23	경계부 균열	0.2	㎜	2.3	m								
24	경계부 균열	0.2	㎜	2.3	m								
25	경계부 균열	0.2	㎜	2.3	m								
26	경계부 균열	0.2	㎜	2.3	m								
27	경계부 균열	0.2	㎜	2.3	m								
28	경계부 균열	0.2	㎜	2.3	m								
29	경계부 균열	0.2	㎜	2.3	m								
30	경계부 균열	0.2	㎜	2.3	m								
31	경계부 균열	0.2	㎜	2.3	m

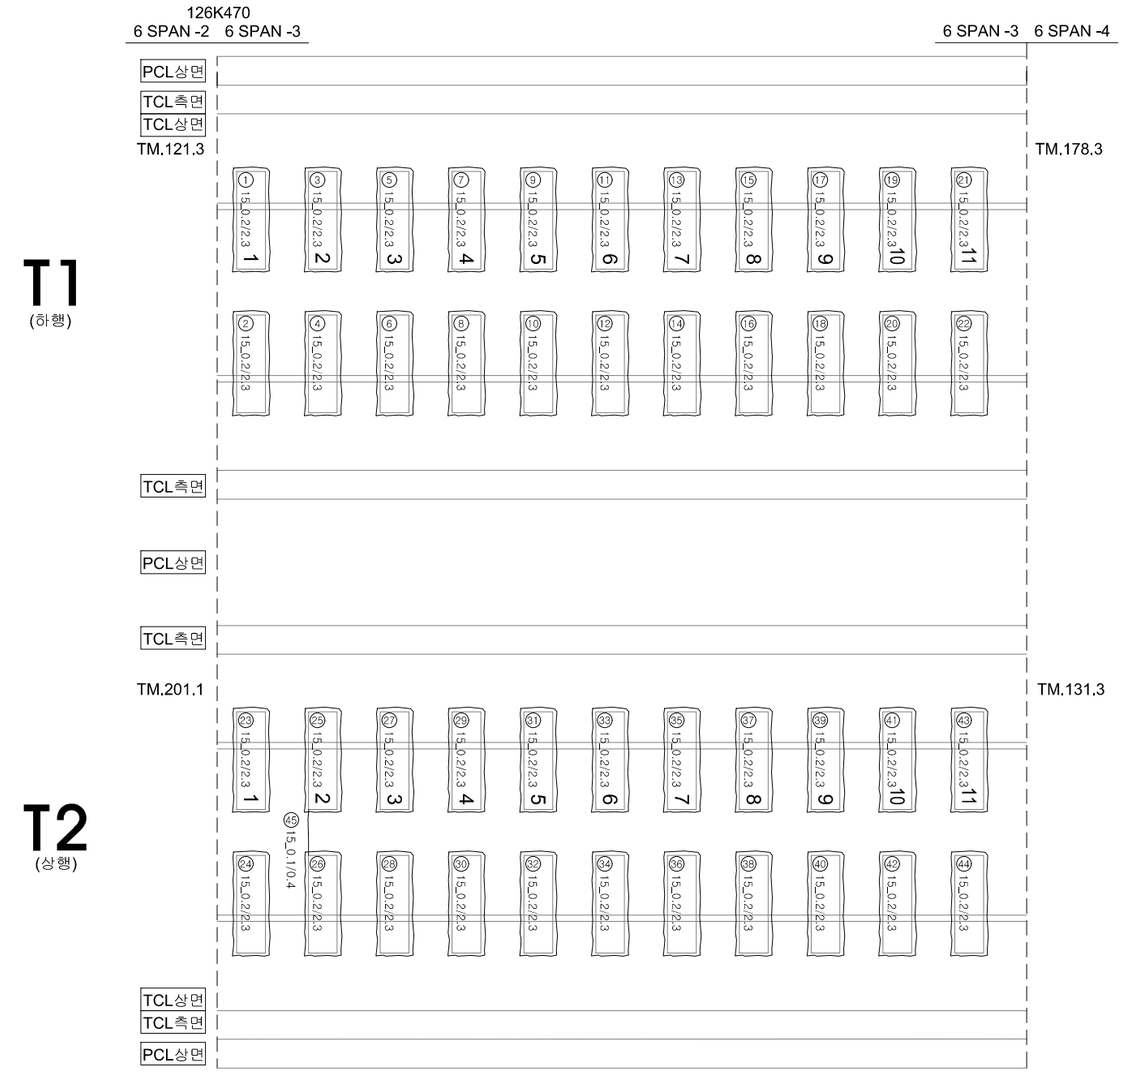
외관조사망도 번호
B43_호남고속선 한교천교_31(6 SPAN -3)

연번	손상	폭		연장		비고	연번	손상	폭		연장		비고
1	경계부 균열	0.2	㎜	2.3	m								
2	경계부 균열	0.2	㎜	2.3	m								
3	경계부 균열	0.2	㎜	2.3	m								
4	경계부 균열	0.2	㎜	2.3	m								
5	경계부 균열	0.2	㎜	2.3	m								
6	경계부 균열	0.2	㎜	2.3	m								
7	경계부 균열	0.2	㎜	2.3	m								
8	경계부 균열	0.2	㎜	2.3	m								
9	경계부 균열	0.2	㎜	2.3	m								
10	경계부 균열	0.2	㎜	2.3	m								
11	경계부 균열	0.2	㎜	2.3	m								
12	경계부 균열	0.2	㎜	2.3	m								
13	경계부 균열	0.2	㎜	2.3	m								
14	경계부 균열	0.2	㎜	2.3	m								
15	경계부 균열	0.2	㎜	2.3	m								
16	경계부 균열	0.2	㎜	2.3	m								
17	경계부 균열	0.2	㎜	2.3	m								
18	경계부 균열	0.2	㎜	2.3	m								
19	경계부 균열	0.2	㎜	2.3	m								
20	경계부 균열	0.2	㎜	2.3	m								
21	경계부 균열	0.2	㎜	2.3	m								
22	경계부 균열	0.2	㎜	2.3	m								
23	경계부 균열	0.2	㎜	2.3	m								
24	경계부 균열	0.2	㎜	2.3	m								
25	경계부 균열	0.2	㎜	2.3	m								
26	경계부 균열	0.2	㎜	2.3	m								
27	경계부 균열	0.2	㎜	2.3	m								
28	경계부 균열	0.2	㎜	2.3	m								
29	경계부 균열	0.2	㎜	2.3	m								
30	경계부 균열	0.2	㎜	2.3	m								
31	경계부 균열	0.2	㎜	2.3	m

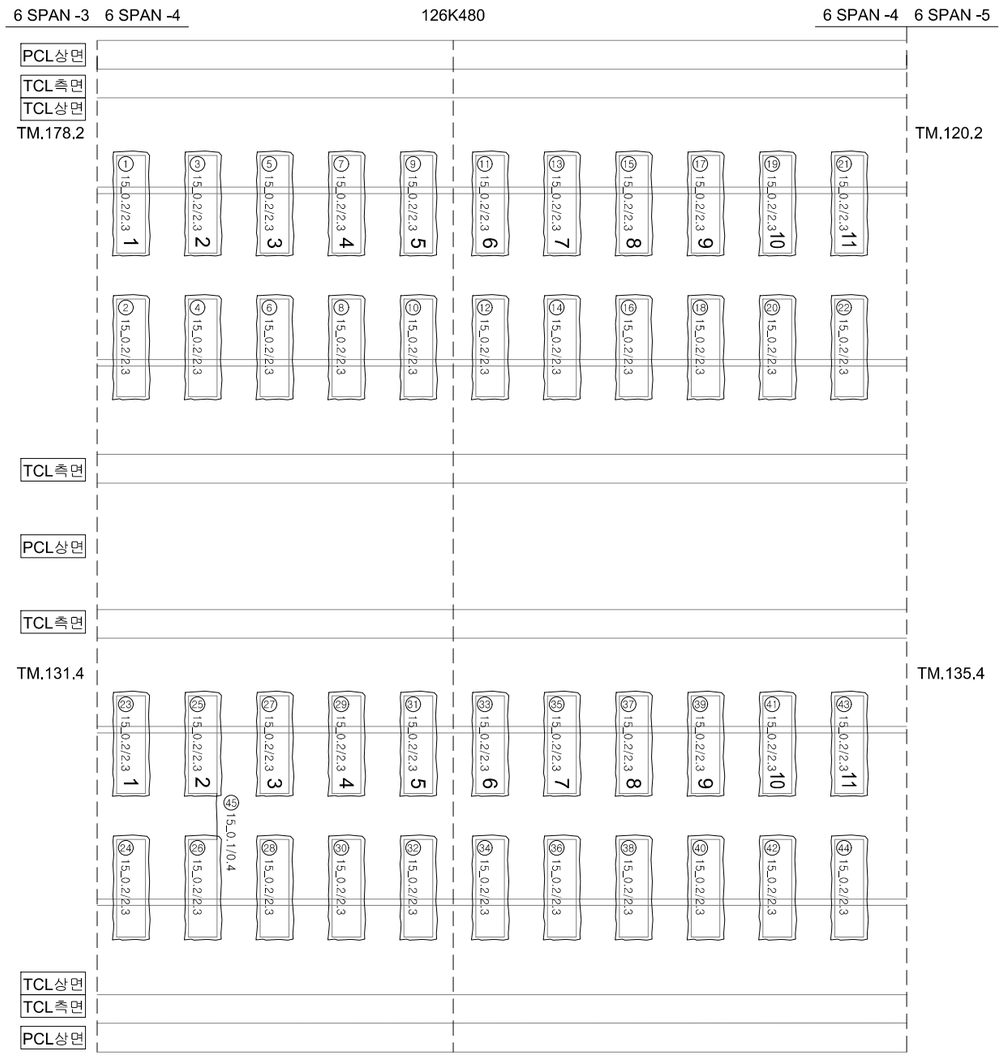
외관조사망도 번호
B43_호남고속선 한교천교_32(6 SPAN -4)

연번	손상	폭		연장		비고	연번	손상	폭		연장		비고
1	경계부 균열	0.2	㎜	2.3	m								
2	경계부 균열	0.2	㎜	2.3	m								
3	경계부 균열	0.2	㎜	2.3	m								
4	경계부 균열	0.2	㎜	2.3	m								
5	경계부 균열	0.2	㎜	2.3	m								
6	경계부 균열	0.2	㎜	2.3	m								
7	경계부 균열	0.2	㎜	2.3	m								
8	경계부 균열	0.2	㎜	2.3	m								
9	경계부 균열	0.2	㎜	2.3	m								
10	경계부 균열	0.2	㎜	2.3	m								
11	경계부 균열	0.2	㎜	2.3	m								
12	경계부 균열	0.2	㎜	2.3	m								
13	경계부 균열	0.2	㎜	2.3	m								
14	경계부 균열	0.2	㎜	2.3	m								
15	경계부 균열	0.2	㎜	2.3	m								
16	경계부 균열	0.2	㎜	2.3	m								
17	경계부 균열	0.2	㎜	2.3	m								
18	경계부 균열	0.2	㎜	2.3	m								
19	경계부 균열	0.2	㎜	2.3	m								
20	경계부 균열	0.2	㎜	2.3	m								
21	경계부 균열	0.2	㎜	2.3	m								
22	경계부 균열	0.2	㎜	2.3	m								
23	경계부 균열	0.2	㎜	2.3	m								
24	경계부 균열	0.2	㎜	2.3	m								
25	경계부 균열	0.2	㎜	2.3	m								
26	경계부 균열	0.2	㎜	2.3	m								
27	경계부 균열	0.2	㎜	2.3	m								
28	경계부 균열	0.2	㎜	2.3	m								
29	경계부 균열	0.2	㎜	2.3	m								
30	경계부 균열	0.2	㎜	2.3	m								
31	경계부 균열	0.2	㎜	2.3	m

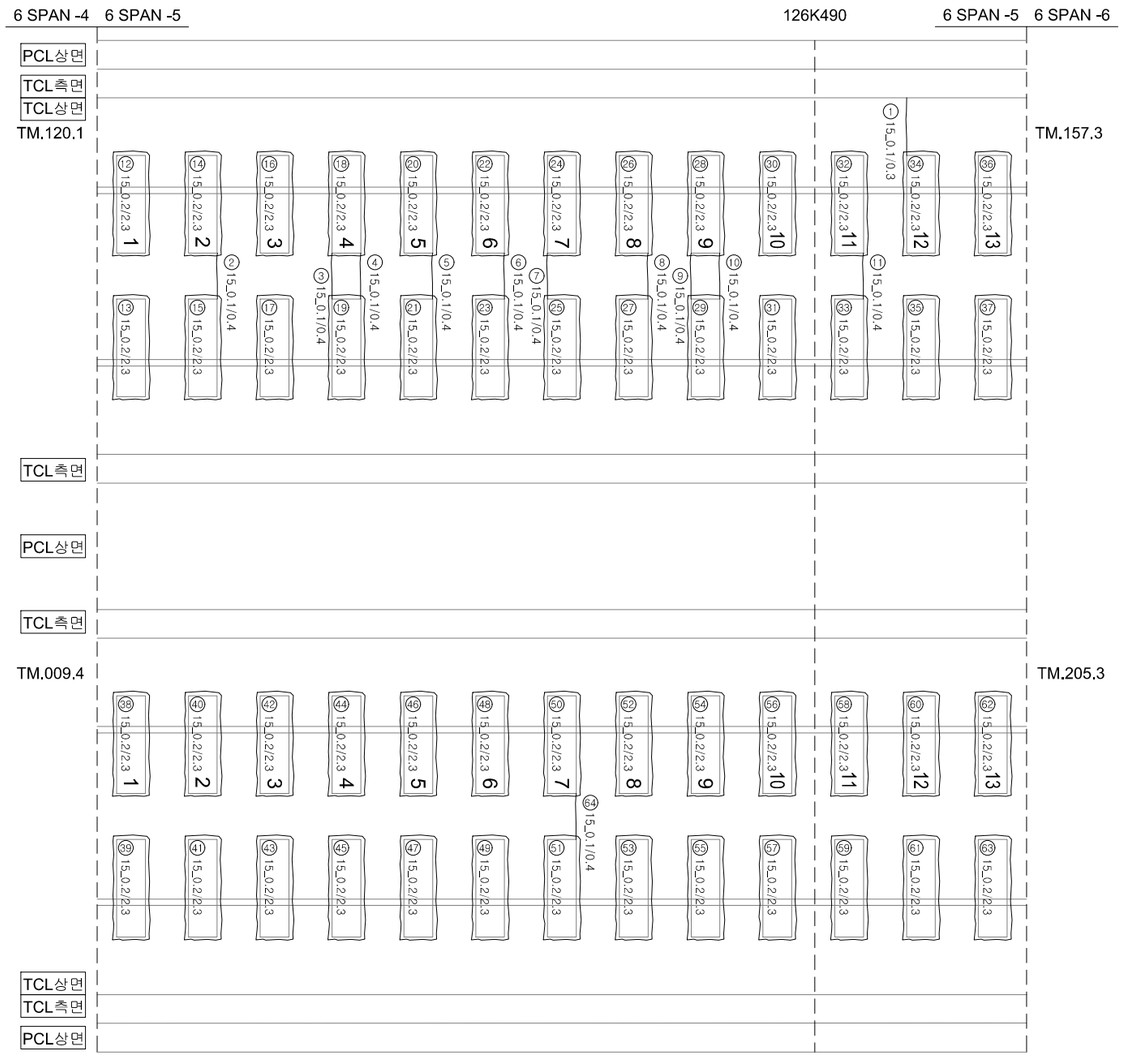
외관조사망도 번호
B43_호남고속선 한교천교_33(6 SPAN -5)

연번	손상	폭		연장		비고	연번	손상	폭		연장		비고
1	균열	0.1	㎜	0.3	m		56	경계부 균열	0.2	㎜	2.3	m	
2	균열	0.1	㎜	0.4	m		57	경계부 균열	0.2	㎜	2.3	m	
3	균열	0.1	㎜	0.4	m		58	경계부 균열	0.2	㎜	2.3	m	
4	균열	0.1	㎜	0.4	m		59	경계부 균열	0.2	㎜	2.3	m	
5	균열	0.1	㎜	0.4	m		60	경계부 균열	0.2	㎜	2.3	m	
6	균열	0.1	㎜	0.4	m		61	경계부 균열	0.2	㎜	2.3	m	
7	균열	0.1	㎜	0.4	m		62	경계부 균열	0.2	㎜	2.3	m	
8	균열	0.1	㎜	0.4	m		63	경계부 균열	0.2	㎜	2.3	m	
9	균열	0.1	㎜	0.4	m		64	균열	0.1	㎜	0.4	m	
10	균열	0.1	㎜	0.4	m								
11	균열	0.1	㎜	0.4	m								
12	경계부 균열	0.2	㎜	2.3	m								
13	경계부 균열	0.2	㎜	2.3	m								
14	경계부 균열	0.2	㎜	2.3	m								
15	경계부 균열	0.2	㎜	2.3	m								
16	경계부 균열	0.2	㎜	2.3	m								
17	경계부 균열	0.2	㎜	2.3	m								
18	경계부 균열	0.2	㎜	2.3	m								
19	경계부 균열	0.2	㎜	2.3	m								
20	경계부 균열	0.2	㎜	2.3	m								
21	경계부 균열	0.2	㎜	2.3	m								
22	경계부 균열	0.2	㎜	2.3	m								
23	경계부 균열	0.2	㎜	2.3	m								
24	경계부 균열	0.2	㎜	2.3	m								
25	경계부 균열	0.2	㎜	2.3	m								
26	경계부 균열	0.2	㎜	2.3	m								
27	경계부 균열	0.2	㎜	2.3	m

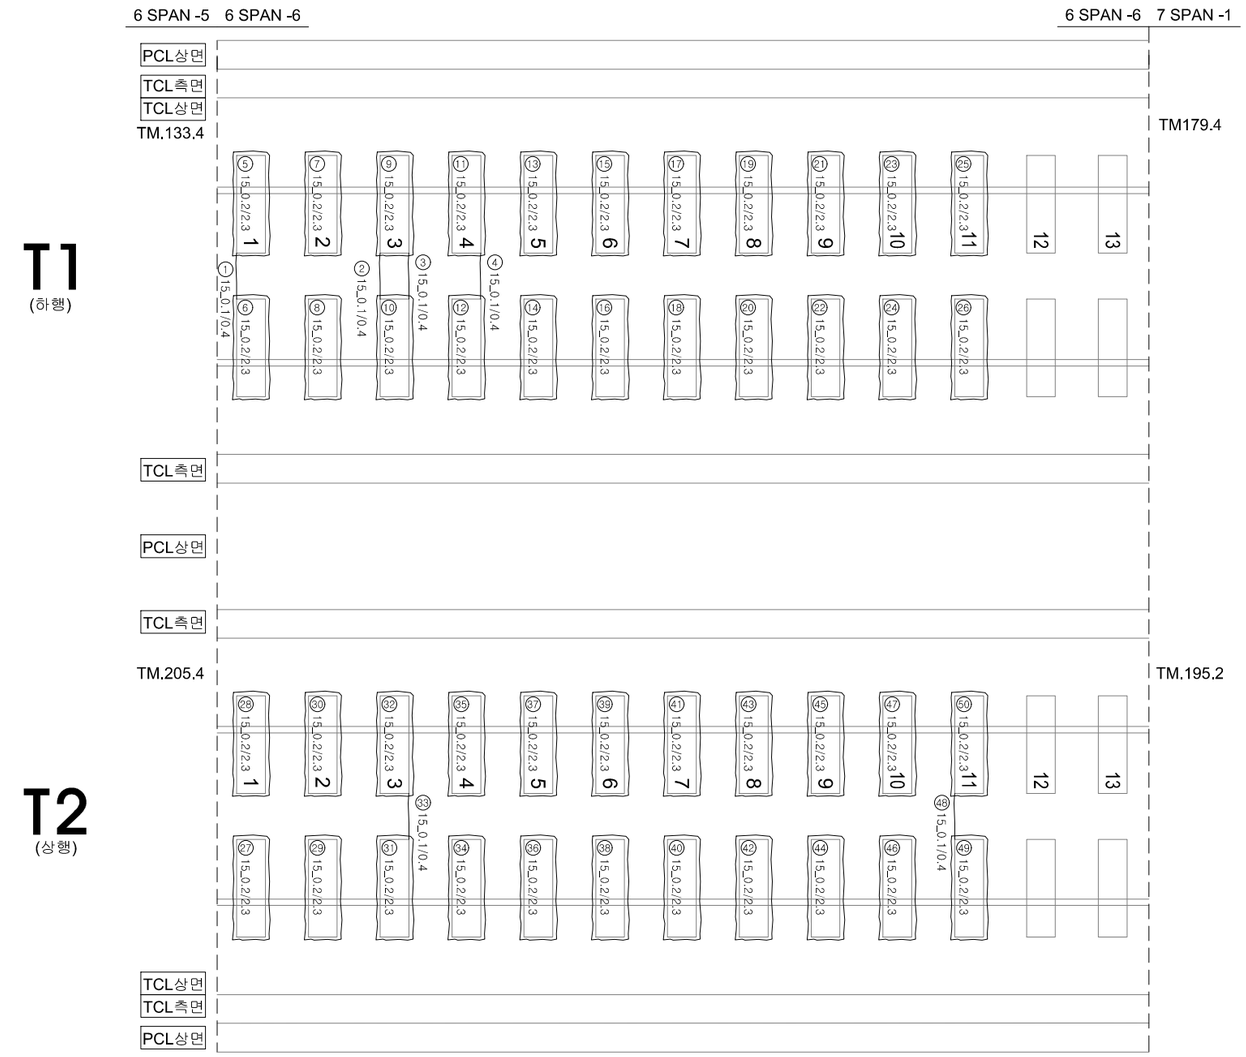
외관조사망도 번호
B43_호남고속선 한교천교_34(6 SPAN -6)

연번	손상	폭		연장		비고	연번	손상	폭		연장		비고
1	균열	0.1	㎜	0.4	m								
2	균열	0.1	㎜	0.4	m								
3	균열	0.1	㎜	0.4	m								
4	균열	0.1	㎜	0.4	m								
5	경계부 균열	0.2	㎜	2.3	m								
6	경계부 균열	0.2	㎜	2.3	m								
7	경계부 균열	0.2	㎜	2.3	m								
8	경계부 균열	0.2	㎜	2.3	m								
9	경계부 균열	0.2	㎜	2.3	m								
10	경계부 균열	0.2	㎜	2.3	m								
11	경계부 균열	0.2	㎜	2.3	m								
12	경계부 균열	0.2	㎜	2.3	m								
13	경계부 균열	0.2	㎜	2.3	m								
14	경계부 균열	0.2	㎜	2.3	m								
15	경계부 균열	0.2	㎜	2.3	m								
16	경계부 균열	0.2	㎜	2.3	m								
17	경계부 균열	0.2	㎜	2.3	m								
18	경계부 균열	0.2	㎜	2.3	m								
19	경계부 균열	0.2	㎜	2.3	m								
20	경계부 균열	0.2	㎜	2.3	m								
21	경계부 균열	0.2	㎜	2.3	m								
22	경계부 균열	0.2	㎜	2.3	m								
23	경계부 균열	0.2	㎜	2.3	m								
24	경계부 균열	0.2	㎜	2.3	m								
25	경계부 균열	0.2	㎜	2.3	m								
26	경계부 균열	0.2	㎜	2.3	m								
27	경계부 균열	0.2	㎜	2.3	m								
28	경계부 균열	0.2	㎜	2.3	m								
29	경계부 균열	0.2	㎜	2.3	m								
30	경계부 균열	0.2	㎜	2.3	m								
31	경계부 균열	0.2	㎜	2.3	m

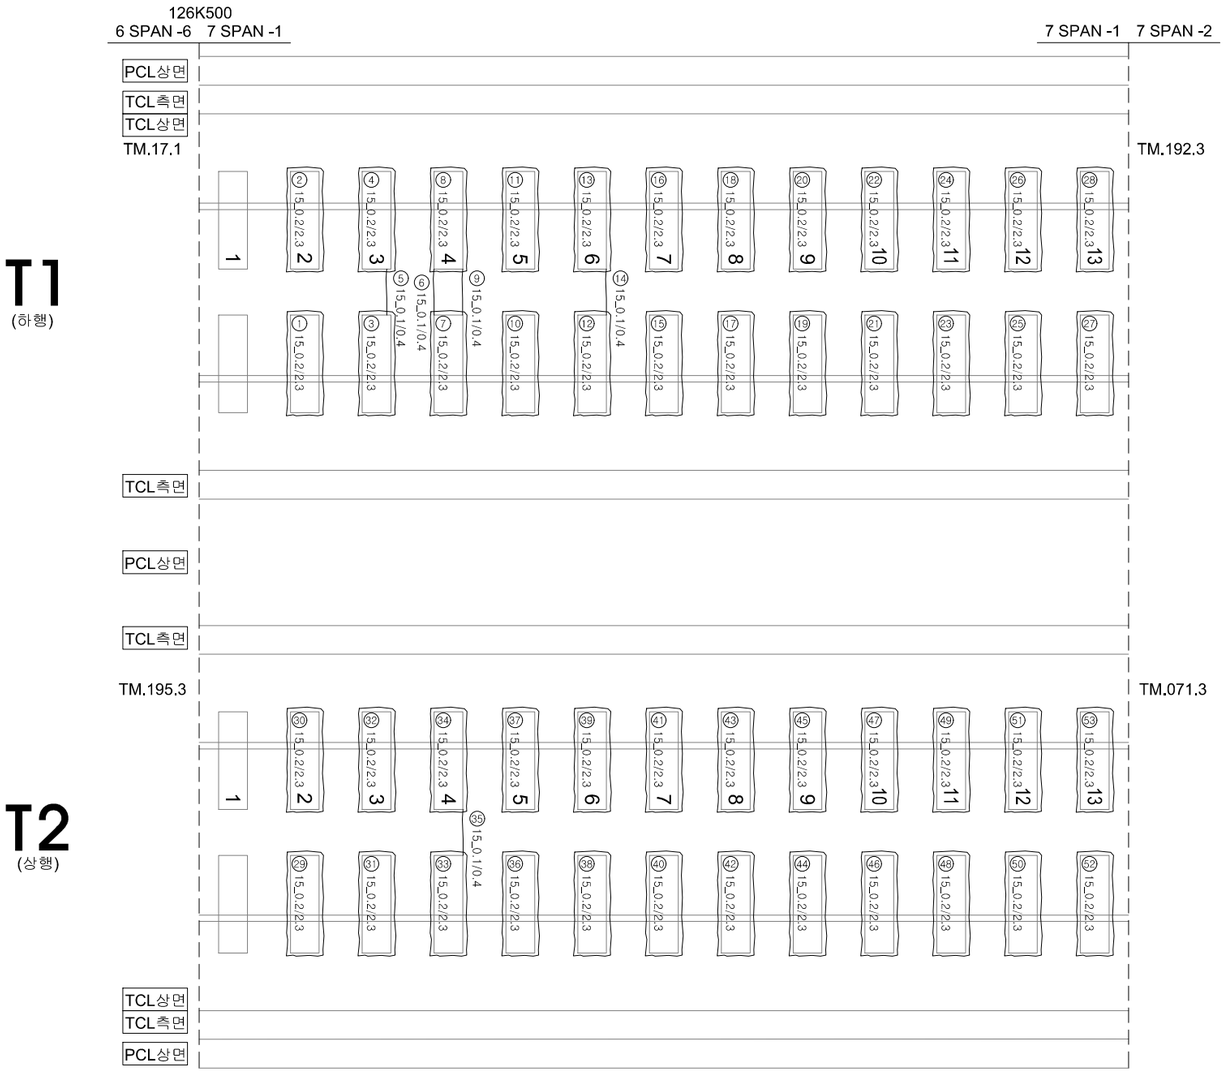
외관조사망도 번호
B43_호남고속선 한교천교_35(7 SPAN -1)

연번	손상	폭		연장		비고	연번	손상	폭		연장		비고
1	경계부 균열	0.2	㎜	2.3	m								
2	경계부 균열	0.2	㎜	2.3	m								
3	경계부 균열	0.2	㎜	2.3	m								
4	경계부 균열	0.2	㎜	2.3	m								
5	균열	0.1	㎜	0.4	m								
6	균열	0.1	㎜	0.4	m								
7	경계부 균열	0.2	㎜	2.3	m								
8	경계부 균열	0.2	㎜	2.3	m								
9	균열	0.1	㎜	0.4	m								
10	경계부 균열	0.2	㎜	2.3	m								
11	경계부 균열	0.2	㎜	2.3	m								
12	경계부 균열	0.2	㎜	2.3	m								
13	경계부 균열	0.2	㎜	2.3	m								
14	균열	0.1	㎜	0.4	m								
15	경계부 균열	0.2	㎜	2.3	m								
16	경계부 균열	0.2	㎜	2.3	m								
17	경계부 균열	0.2	㎜	2.3	m								
18	경계부 균열	0.2	㎜	2.3	m								
19	경계부 균열	0.2	㎜	2.3	m								
20	경계부 균열	0.2	㎜	2.3	m								
21	경계부 균열	0.2	㎜	2.3	m								
22	경계부 균열	0.2	㎜	2.3	m								
23	경계부 균열	0.2	㎜	2.3	m								
24	경계부 균열	0.2	㎜	2.3	m								
25	경계부 균열	0.2	㎜	2.3	m								
26	경계부 균열	0.2	㎜	2.3	m								
27	경계부 균열	0.2	㎜	2.3	m								
28	경계부 균열	0.2	㎜	2.3	m								
29	경계부 균열	0.2	㎜	2.3	m								
30	경계부 균열	0.2	㎜	2.3	m								
31	경계부 균열	0.2	㎜	2.3	m

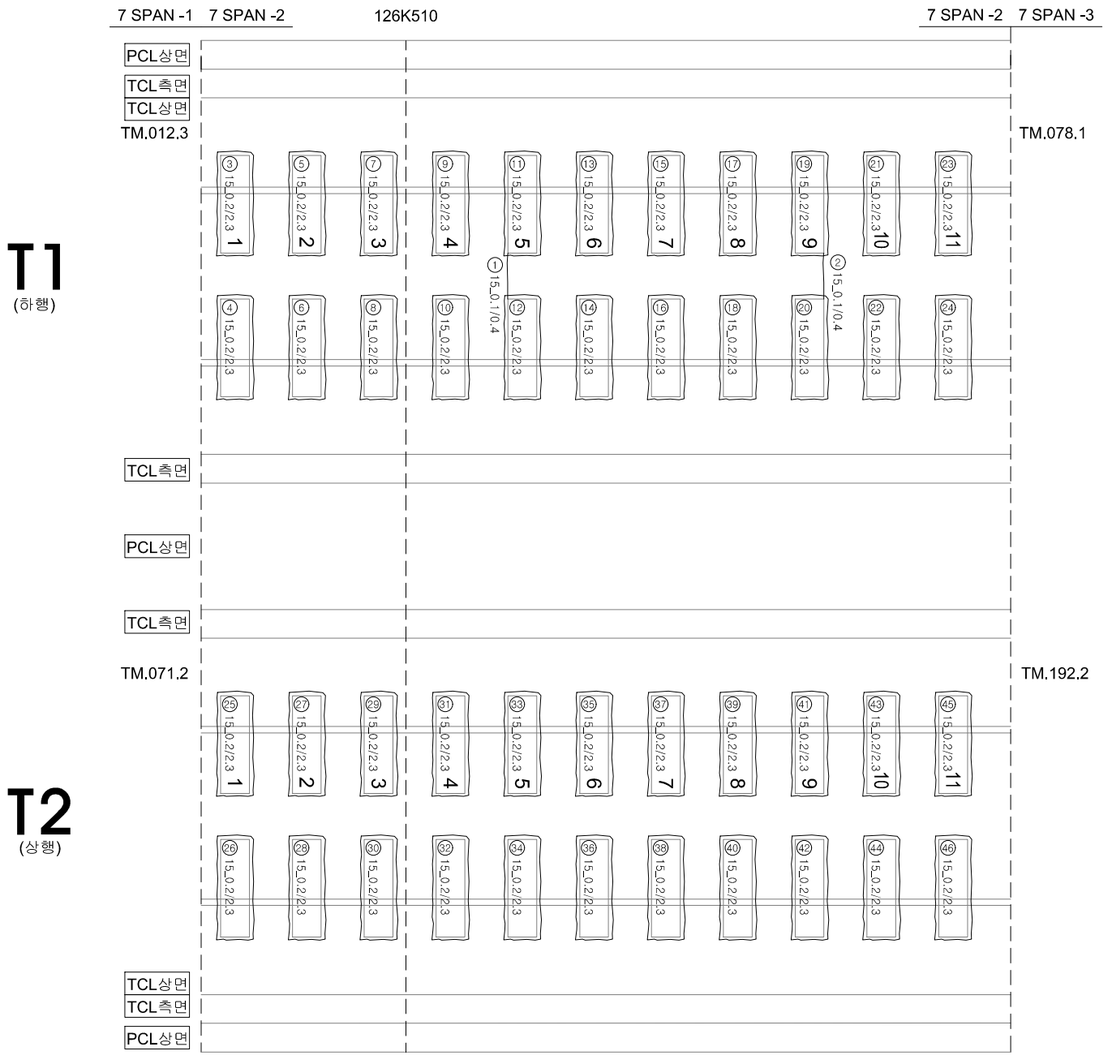
외관조사망도 번호
B43_호남고속선 한교천교_36(7 SPAN -2)

연번	손상	폭		연장		비고	연번	손상	폭		연장		비고
1	균열	0.1	㎜	0.4	m								
2	균열	0.1	㎜	0.4	m								
3	경계부 균열	0.2	㎜	2.3	m								
4	경계부 균열	0.2	㎜	2.3	m								
5	경계부 균열	0.2	㎜	2.3	m								
6	경계부 균열	0.2	㎜	2.3	m								
7	경계부 균열	0.2	㎜	2.3	m								
8	경계부 균열	0.2	㎜	2.3	m								
9	경계부 균열	0.2	㎜	2.3	m								
10	경계부 균열	0.2	㎜	2.3	m								
11	경계부 균열	0.2	㎜	2.3	m								
12	경계부 균열	0.2	㎜	2.3	m								
13	경계부 균열	0.2	㎜	2.3	m								
14	경계부 균열	0.2	㎜	2.3	m								
15	경계부 균열	0.2	㎜	2.3	m								
16	경계부 균열	0.2	㎜	2.3	m								
17	경계부 균열	0.2	㎜	2.3	m								
18	경계부 균열	0.2	㎜	2.3	m								
19	경계부 균열	0.2	㎜	2.3	m								
20	경계부 균열	0.2	㎜	2.3	m								
21	경계부 균열	0.2	㎜	2.3	m								
22	경계부 균열	0.2	㎜	2.3	m								
23	경계부 균열	0.2	㎜	2.3	m								
24	경계부 균열	0.2	㎜	2.3	m								
25	경계부 균열	0.2	㎜	2.3	m								
26	경계부 균열	0.2	㎜	2.3	m								
27	경계부 균열	0.2	㎜	2.3	m								
28	경계부 균열	0.2	㎜	2.3	m								
29	경계부 균열	0.2	㎜	2.3	m								
30	경계부 균열	0.2	㎜	2.3	m								
31	경계부 균열	0.2	㎜	2.3	m

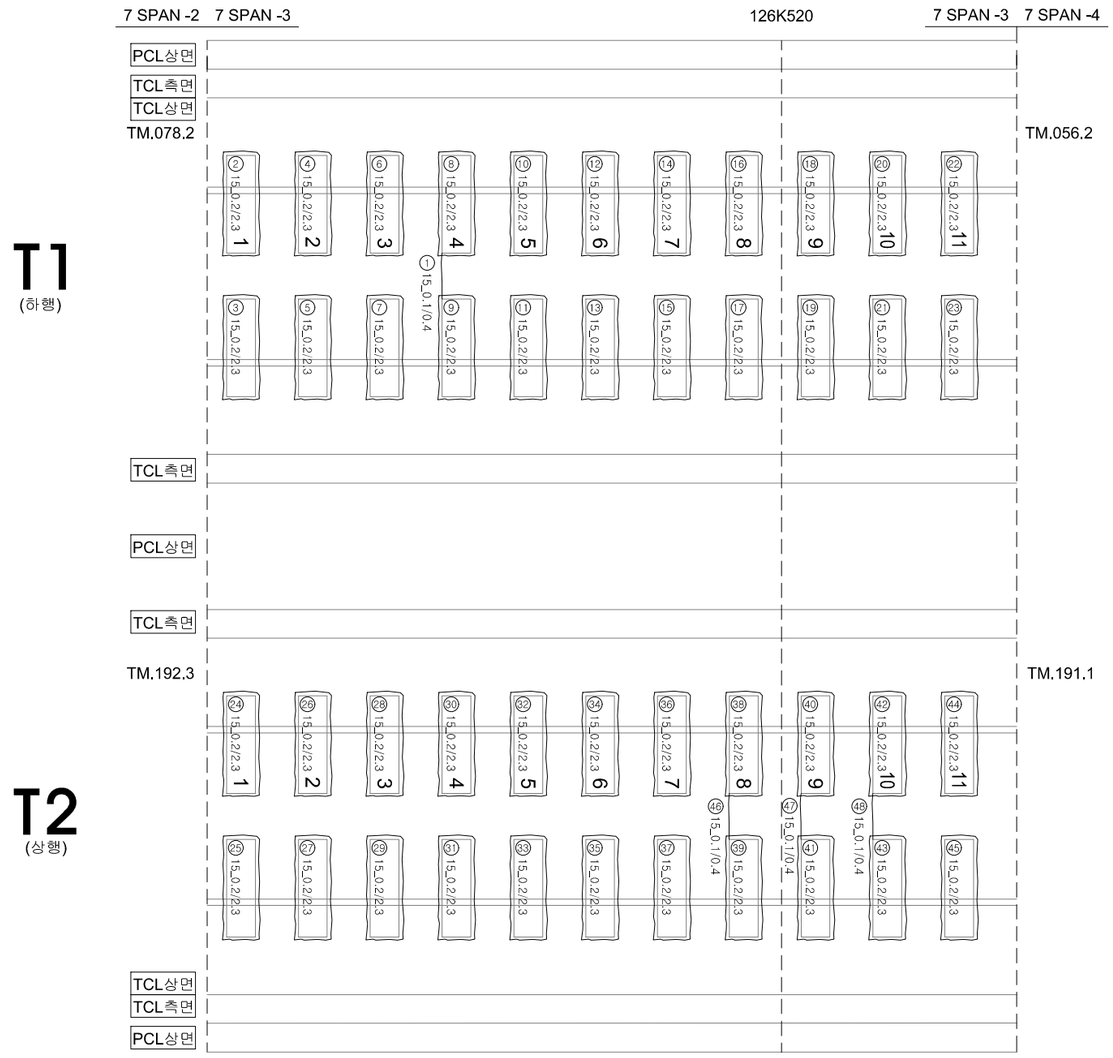
외관조사망도 번호
B43_호남고속선 한교천교_37(7 SPAN -3)

연번	손상	폭		연장		비고	연번	손상	폭		연장		비고
1	균열	0.1	㎜	0.4	m								
2	경계부 균열	0.2	㎜	2.3	m								
3	경계부 균열	0.2	㎜	2.3	m								
4	경계부 균열	0.2	㎜	2.3	m								
5	경계부 균열	0.2	㎜	2.3	m								
6	경계부 균열	0.2	㎜	2.3	m								
7	경계부 균열	0.2	㎜	2.3	m								
8	경계부 균열	0.2	㎜	2.3	m								
9	경계부 균열	0.2	㎜	2.3	m								
10	경계부 균열	0.2	㎜	2.3	m								
11	경계부 균열	0.2	㎜	2.3	m								
12	경계부 균열	0.2	㎜	2.3	m								
13	경계부 균열	0.2	㎜	2.3	m								
14	경계부 균열	0.2	㎜	2.3	m								
15	경계부 균열	0.2	㎜	2.3	m								
16	경계부 균열	0.2	㎜	2.3	m								
17	경계부 균열	0.2	㎜	2.3	m								
18	경계부 균열	0.2	㎜	2.3	m								
19	경계부 균열	0.2	㎜	2.3	m								
20	경계부 균열	0.2	㎜	2.3	m								
21	경계부 균열	0.2	㎜	2.3	m								
22	경계부 균열	0.2	㎜	2.3	m								
23	경계부 균열	0.2	㎜	2.3	m								
24	경계부 균열	0.2	㎜	2.3	m								
25	경계부 균열	0.2	㎜	2.3	m								
26	경계부 균열	0.2	㎜	2.3	m								
27	경계부 균열	0.2	㎜	2.3	m								
28	경계부 균열	0.2	㎜	2.3	m								
29	경계부 균열	0.2	㎜	2.3	m								
30	경계부 균열	0.2	㎜	2.3	m								
31	경계부 균열	0.2	㎜	2.3	m

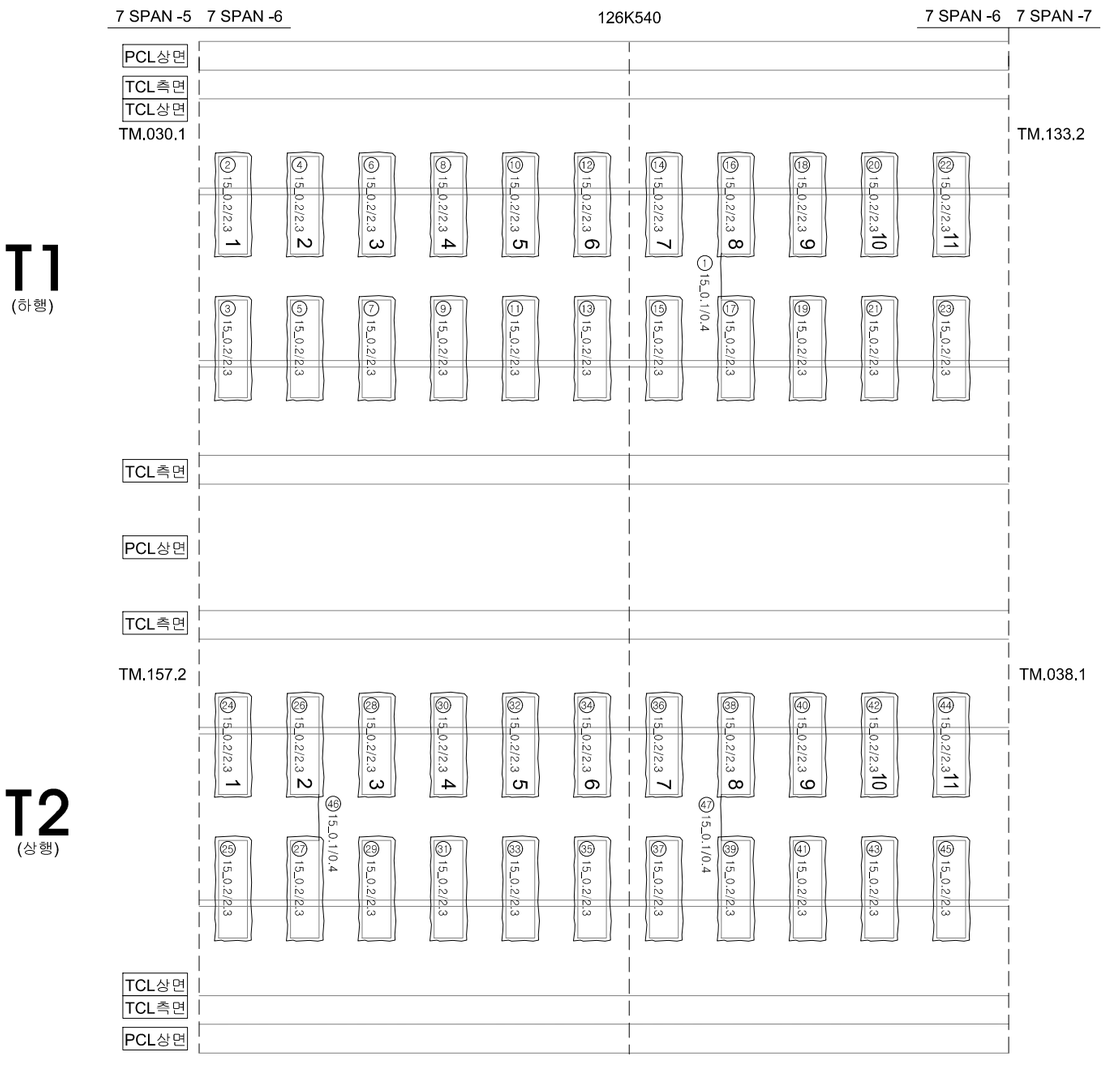
외관조사망도 번호
B43_호남고속선 한교천교_40(7 SPAN -6)

연번	손상	폭		연장		비고	연번	손상	폭		연장		비고
1	균열	0.1	㎜	0.4	m								
2	경계부 균열	0.1	㎜	0.4	m								
3	경계부 균열	0.2	㎜	2.3	m								
4	경계부 균열	0.2	㎜	2.3	m								
5	경계부 균열	0.2	㎜	2.3	m								
6	경계부 균열	0.2	㎜	2.3	m								
7	경계부 균열	0.2	㎜	2.3	m								
8	경계부 균열	0.2	㎜	2.3	m								
9	경계부 균열	0.2	㎜	2.3	m								
10	경계부 균열	0.2	㎜	2.3	m								
11	경계부 균열	0.2	㎜	2.3	m								
12	경계부 균열	0.2	㎜	2.3	m								
13	경계부 균열	0.2	㎜	2.3	m								
14	경계부 균열	0.2	㎜	2.3	m								
15	경계부 균열	0.2	㎜	2.3	m								
16	경계부 균열	0.2	㎜	2.3	m								
17	경계부 균열	0.2	㎜	2.3	m								
18	경계부 균열	0.2	㎜	2.3	m								
19	경계부 균열	0.2	㎜	2.3	m								
20	경계부 균열	0.2	㎜	2.3	m								
21	경계부 균열	0.2	㎜	2.3	m								
22	경계부 균열	0.2	㎜	2.3	m								
23	경계부 균열	0.2	㎜	2.3	m								
24	경계부 균열	0.2	㎜	2.3	m								
25	경계부 균열	0.2	㎜	2.3	m								
26	경계부 균열	0.2	㎜	2.3	m								
27	경계부 균열	0.2	㎜	2.3	m								
28	경계부 균열	0.2	㎜	2.3	m								
29	경계부 균열	0.2	㎜	2.3	m								
30	경계부 균열	0.2	㎜	2.3	m								
31	경계부 균열	0.2	㎜	2.3	m

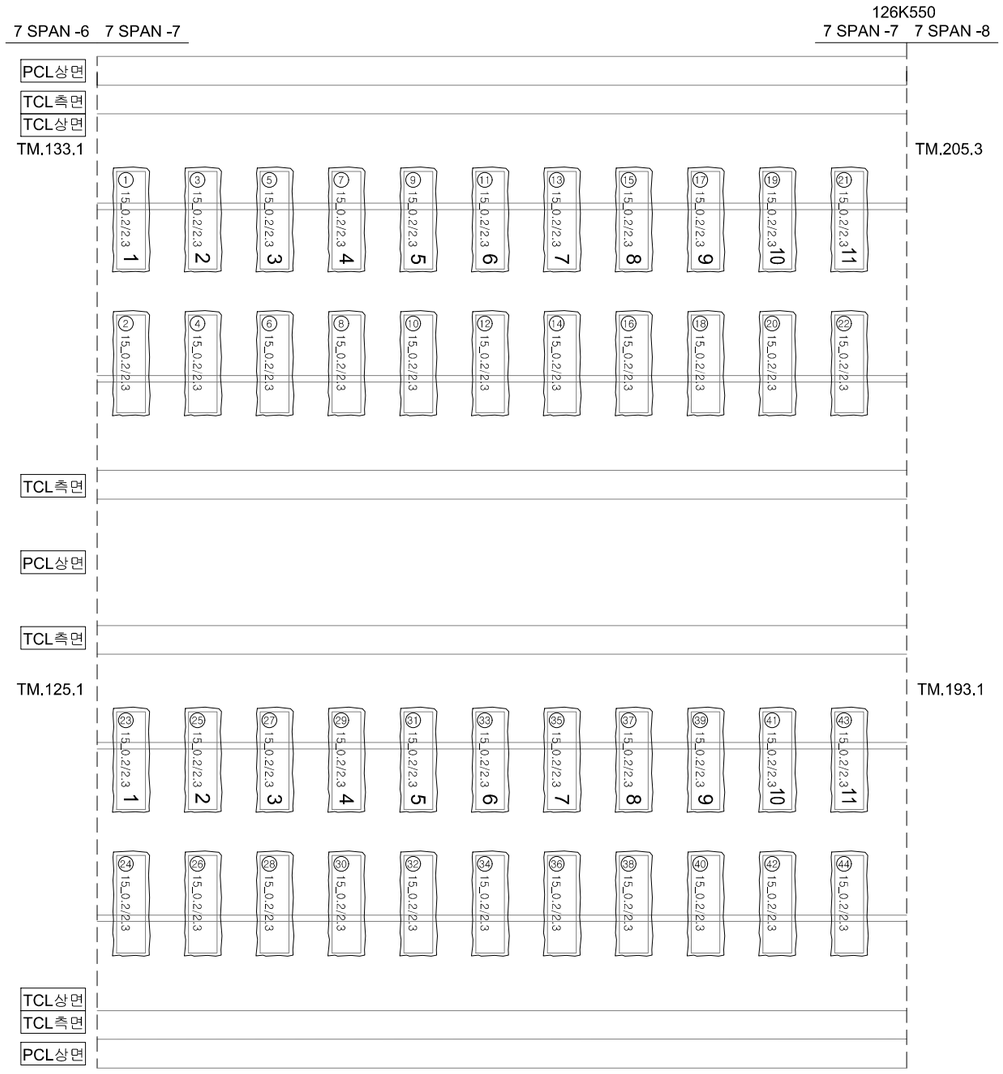
외관조사망도 번호
B43_호남고속선 한교천교_41(7 SPAN -7)

연번	손상	폭		연장		비고	연번	손상	폭		연장		비고
1	경계부 균열	0.2	㎜	2.3	m								
2	경계부 균열	0.2	㎜	2.3	m								
3	경계부 균열	0.2	㎜	2.3	m								
4	경계부 균열	0.2	㎜	2.3	m								
5	경계부 균열	0.2	㎜	2.3	m								
6	경계부 균열	0.2	㎜	2.3	m								
7	경계부 균열	0.2	㎜	2.3	m								
8	경계부 균열	0.2	㎜	2.3	m								
9	경계부 균열	0.2	㎜	2.3	m								
10	경계부 균열	0.2	㎜	2.3	m								
11	경계부 균열	0.2	㎜	2.3	m								
12	경계부 균열	0.2	㎜	2.3	m								
13	경계부 균열	0.2	㎜	2.3	m								
14	경계부 균열	0.2	㎜	2.3	m								
15	경계부 균열	0.2	㎜	2.3	m								
16	경계부 균열	0.2	㎜	2.3	m								
17	경계부 균열	0.2	㎜	2.3	m								
18	경계부 균열	0.2	㎜	2.3	m								
19	경계부 균열	0.2	㎜	2.3	m								
20	경계부 균열	0.2	㎜	2.3	m								
21	경계부 균열	0.2	㎜	2.3	m								
22	경계부 균열	0.2	㎜	2.3	m								
23	경계부 균열	0.2	㎜	2.3	m								
24	경계부 균열	0.2	㎜	2.3	m								
25	경계부 균열	0.2	㎜	2.3	m								
26	경계부 균열	0.2	㎜	2.3	m								
27	경계부 균열	0.2	㎜	2.3	m								
28	경계부 균열	0.2	㎜	2.3	m								
29	경계부 균열	0.2	㎜	2.3	m								
30	경계부 균열	0.2	㎜	2.3	m								
31	경계부 균열	0.2	㎜	2.3	m

32	경계부 균열	0.2	㎜	2.3	m								
33	경계부 균열	0.2	㎜	2.3	m								
34	경계부 균열	0.2	㎜	2.3	m								
35	경계부 균열	0.2	㎜	2.3	m								
36	경계부 균열	0.2	㎜	2.3	m								
37	경계부 균열	0.2	㎜	2.3	m								
38	경계부 균열	0.2	㎜	2.3	m								
39	경계부 균열	0.2	㎜	2.3	m								
40	경계부 균열	0.2	㎜	2.3	m								
41	경계부 균열	0.2	㎜	2.3	m								
42	경계부 균열	0.2	㎜	2.3	m								
43	경계부 균열	0.2	㎜	2.3	m								
44	경계부 균열	0.2	㎜	2.3	m

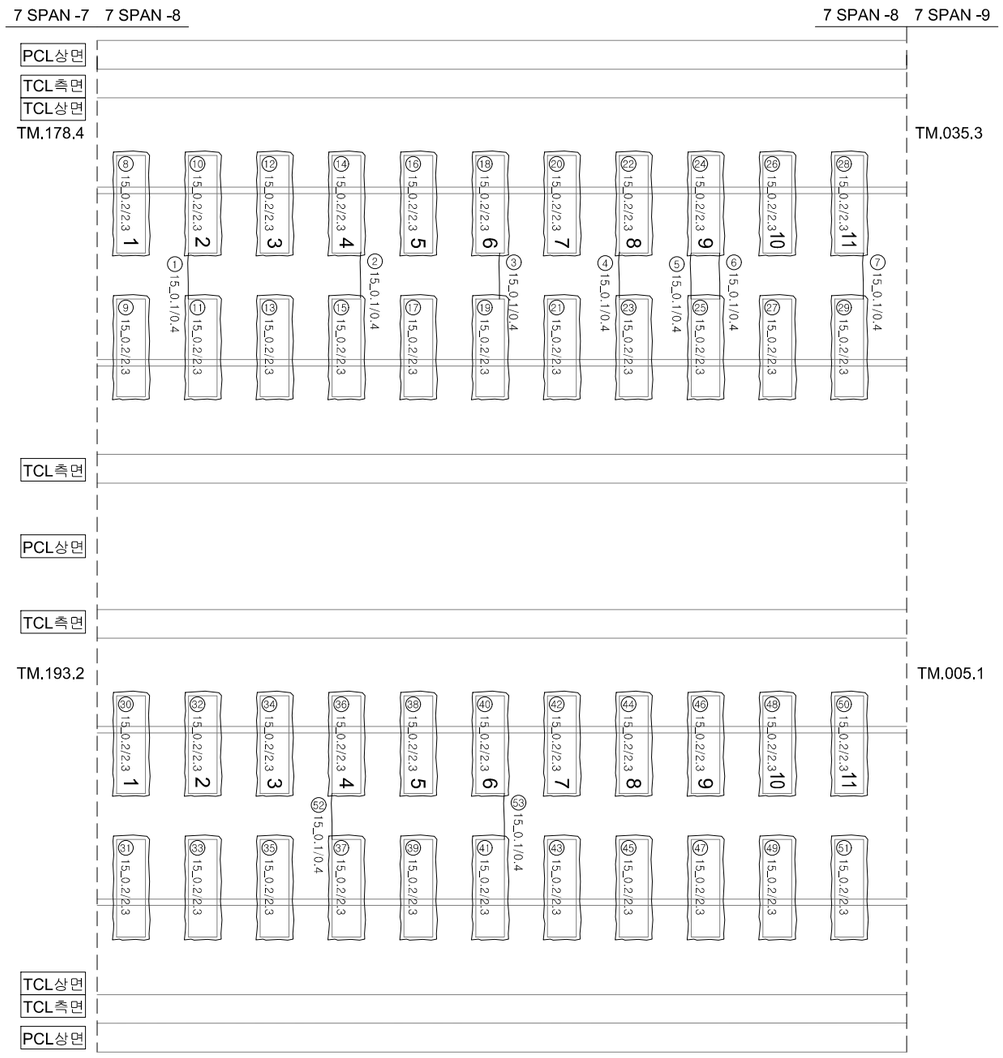
외관조사망도 번호
B43_호남고속선 한교천교_42(7 SPAN -8)

연번	손상	폭		연장		비고	연번	손상	폭		연장		비고
1	균열	0.1	㎜	0.4	m								
2	균열	0.1	㎜	0.4	m								
3	균열	0.1	㎜	0.4	m								
4	균열	0.1	㎜	0.4	m								
5	균열	0.1	㎜	0.4	m								
6	균열	0.1	㎜	0.4	m								
7	균열	0.1	㎜	0.4	m								
8	경계부 균열	0.2	㎜	2.3	m								
9	경계부 균열	0.2	㎜	2.3	m								
10	경계부 균열	0.2	㎜	2.3	m								
11	경계부 균열	0.2	㎜	2.3	m								
12	경계부 균열	0.2	㎜	2.3	m								
13	경계부 균열	0.2	㎜	2.3	m								
14	경계부 균열	0.2	㎜	2.3	m								
15	경계부 균열	0.2	㎜	2.3	m								
16	경계부 균열	0.2	㎜	2.3	m								
17	경계부 균열	0.2	㎜	2.3	m								
18	경계부 균열	0.2	㎜	2.3	m								
19	경계부 균열	0.2	㎜	2.3	m								
20	경계부 균열	0.2	㎜	2.3	m								
21	경계부 균열	0.2	㎜	2.3	m								
22	경계부 균열	0.2	㎜	2.3	m								
23	경계부 균열	0.2	㎜	2.3	m								
24	경계부 균열	0.2	㎜	2.3	m								
25	경계부 균열	0.2	㎜	2.3	m								
26	경계부 균열	0.2	㎜	2.3	m								
27	경계부 균열	0.2	㎜	2.3	m								
28	경계부 균열	0.2	㎜	2.3	m								
29	경계부 균열	0.2	㎜	2.3	m								
30	경계부 균열	0.2	㎜	2.3	m								
31	경계부 균열	0.2	㎜	2.3	m								
32	경계부 균열	0.2	㎜	2.3	m

33	경계부 균열	0.2	㎜	2.3	m								
34	경계부 균열	0.2	㎜	2.3	m								
35	경계부 균열	0.2	㎜	2.3	m								
36	경계부 균열	0.2	㎜	2.3	m								
37	경계부 균열	0.2	㎜	2.3	m								
38	경계부 균열	0.2	㎜	2.3	m								
39	경계부 균열	0.2	㎜	2.3	m								
40	경계부 균열	0.2	㎜	2.3	m								
41	경계부 균열	0.2	㎜	2.3	m								
42	경계부 균열	0.2	㎜	2.3	m								
43	경계부 균열	0.2	㎜	2.3	m								
44	경계부 균열	0.2	㎜	2.3	m								
45	경계부 균열	0.2	㎜	2.3	m								
46	경계부 균열	0.2	㎜	2.3	m								
47	경계부 균열	0.2	㎜	2.3	m								
48	경계부 균열	0.2	㎜	2.3	m								
49	경계부 균열	0.2	㎜	2.3	m								
50	경계부 균열	0.2	㎜	2.3	m								
51	경계부 균열	0.2	㎜	2.3	m								
52	균열	0.1	㎜	0.4	m								
53	균열	0.1	㎜	0.4	m

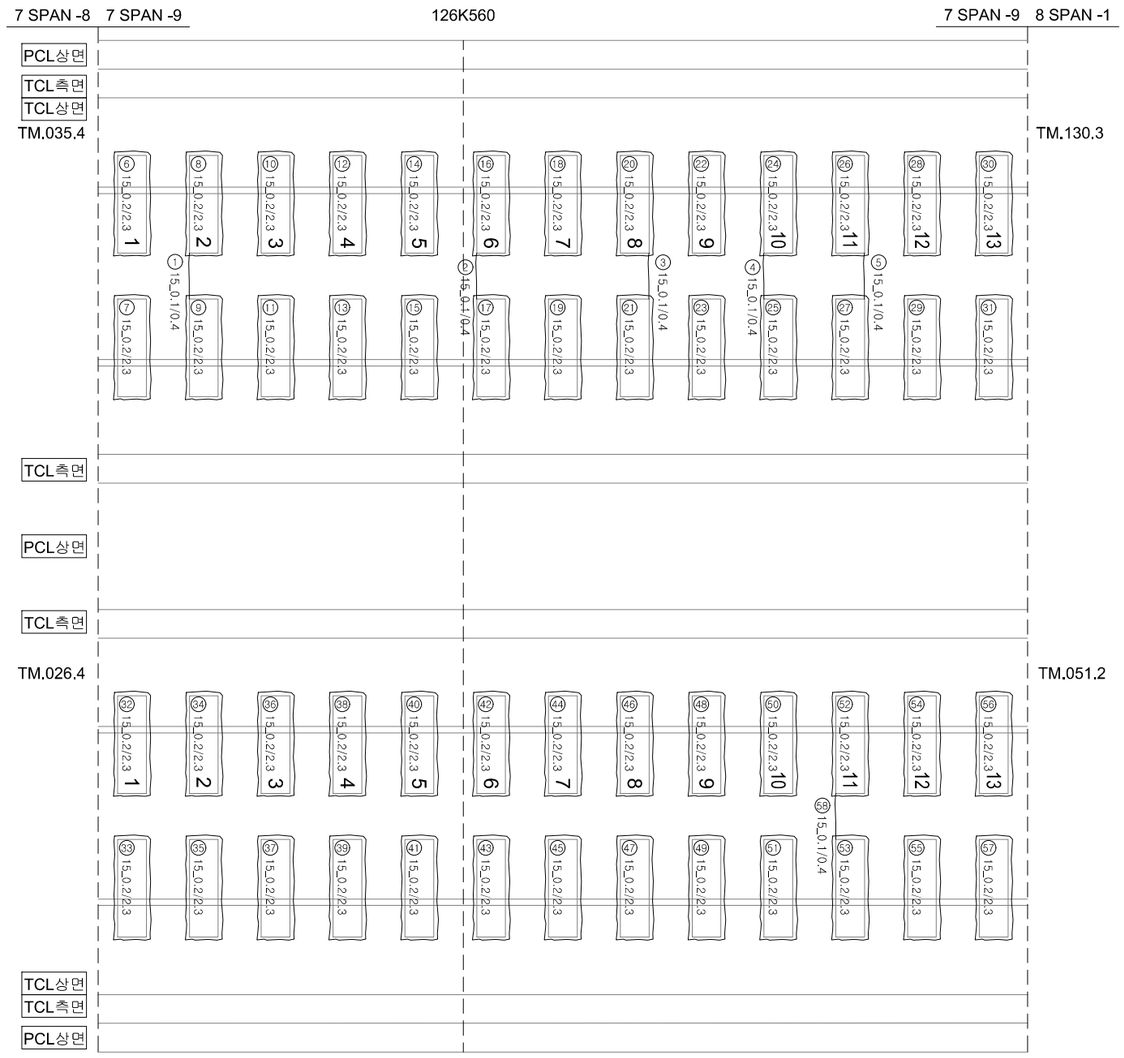
외관조사망도 번호
B43_호남고속선 한교천교_43(7 SPAN -9)

연번	손상	폭		연장		비고	연번	손상	폭		연장		비고
1	균열	0.1	㎜	0.4	m		56	경계부 균열	0.2	㎜	2.3	m	
2	균열	0.1	㎜	0.4	m		57	경계부 균열	0.2	㎜	2.3	m	
3	균열	0.1	㎜	0.4	m		58	균열	0.1	㎜	0.4	m	
4	균열	0.1	㎜	0.4	m								
5	균열	0.1	㎜	0.4	m								
6	경계부 균열	0.2	㎜	2.3	m								
7	경계부 균열	0.2	㎜	2.3	m								
8	경계부 균열	0.2	㎜	2.3	m								
9	경계부 균열	0.2	㎜	2.3	m								
10	경계부 균열	0.2	㎜	2.3	m								
11	경계부 균열	0.2	㎜	2.3	m								
12	경계부 균열	0.2	㎜	2.3	m								
13	경계부 균열	0.2	㎜	2.3	m								
14	경계부 균열	0.2	㎜	2.3	m								
15	경계부 균열	0.2	㎜	2.3	m								
16	경계부 균열	0.2	㎜	2.3	m								
17	경계부 균열	0.2	㎜	2.3	m								
18	경계부 균열	0.2	㎜	2.3	m								
19	경계부 균열	0.2	㎜	2.3	m								
20	경계부 균열	0.2	㎜	2.3	m								
21	경계부 균열	0.2	㎜	2.3	m								
22	경계부 균열	0.2	㎜	2.3	m								
23	경계부 균열	0.2	㎜	2.3	m								
24	경계부 균열	0.2	㎜	2.3	m								
25	경계부 균열	0.2	㎜	2.3	m								
26	경계부 균열	0.2	㎜	2.3	m								
27	경계부 균열	0.2	㎜	2.3	m								
28	경계부 균열	0.2	㎜	2.3	m								
29	경계부 균열	0.2	㎜	2.3	m								
30	경계부 균열	0.2	㎜	2.3	m

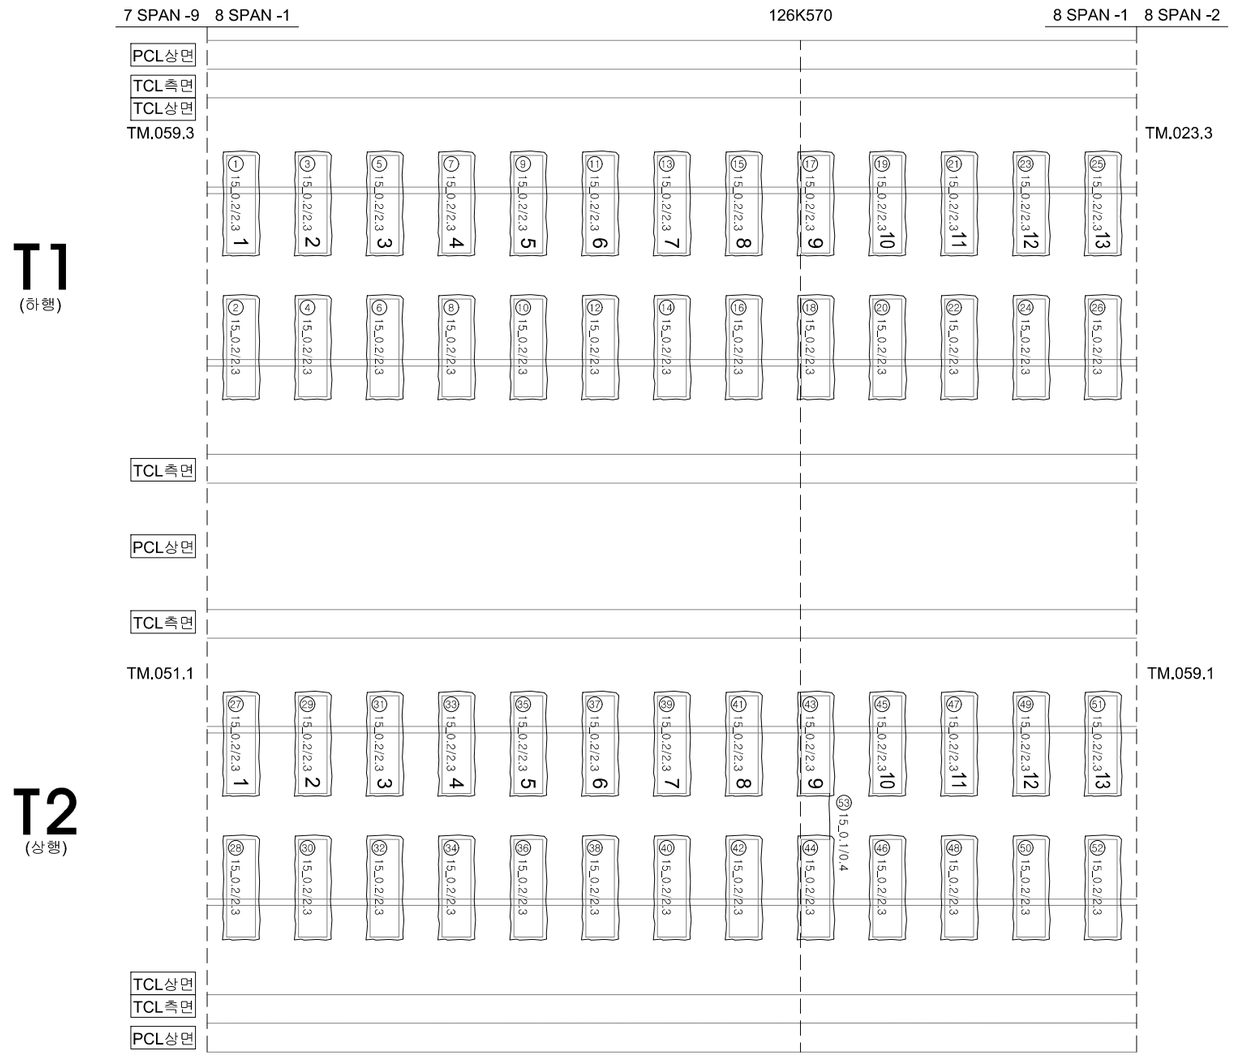
외관조사망도 번호
B43_호남고속선 한교천교_44(8 SPAN -1)

연번	손상	폭		연장		비고	연번	손상	폭		연장		비고
1	경계부 균열	0.2	㎜	2.3	m								
2	경계부 균열	0.2	㎜	2.3	m								
3	경계부 균열	0.2	㎜	2.3	m								
4	경계부 균열	0.2	㎜	2.3	m								
5	경계부 균열	0.2	㎜	2.3	m								
6	경계부 균열	0.2	㎜	2.3	m								
7	경계부 균열	0.2	㎜	2.3	m								
8	경계부 균열	0.2	㎜	2.3	m								
9	경계부 균열	0.2	㎜	2.3	m								
10	경계부 균열	0.2	㎜	2.3	m								
11	경계부 균열	0.2	㎜	2.3	m								
12	경계부 균열	0.2	㎜	2.3	m								
13	경계부 균열	0.2	㎜	2.3	m								
14	경계부 균열	0.2	㎜	2.3	m								
15	경계부 균열	0.2	㎜	2.3	m								
16	경계부 균열	0.2	㎜	2.3	m								
17	경계부 균열	0.2	㎜	2.3	m								
18	경계부 균열	0.2	㎜	2.3	m								
19	경계부 균열	0.2	㎜	2.3	m								
20	경계부 균열	0.2	㎜	2.3	m								
21	경계부 균열	0.2	㎜	2.3	m								
22	경계부 균열	0.2	㎜	2.3	m								
23	경계부 균열	0.2	㎜	2.3	m								
24	경계부 균열	0.2	㎜	2.3	m								
25	경계부 균열	0.2	㎜	2.3	m								
26	경계부 균열	0.2	㎜	2.3	m								
27	경계부 균열	0.2	㎜	2.3	m								
28	경계부 균열	0.2	㎜	2.3	m								
29	경계부 균열	0.2	㎜	2.3	m								
30	경계부 균열	0.2	㎜	2.3	m								
31	경계부 균열	0.2	㎜	2.3	m

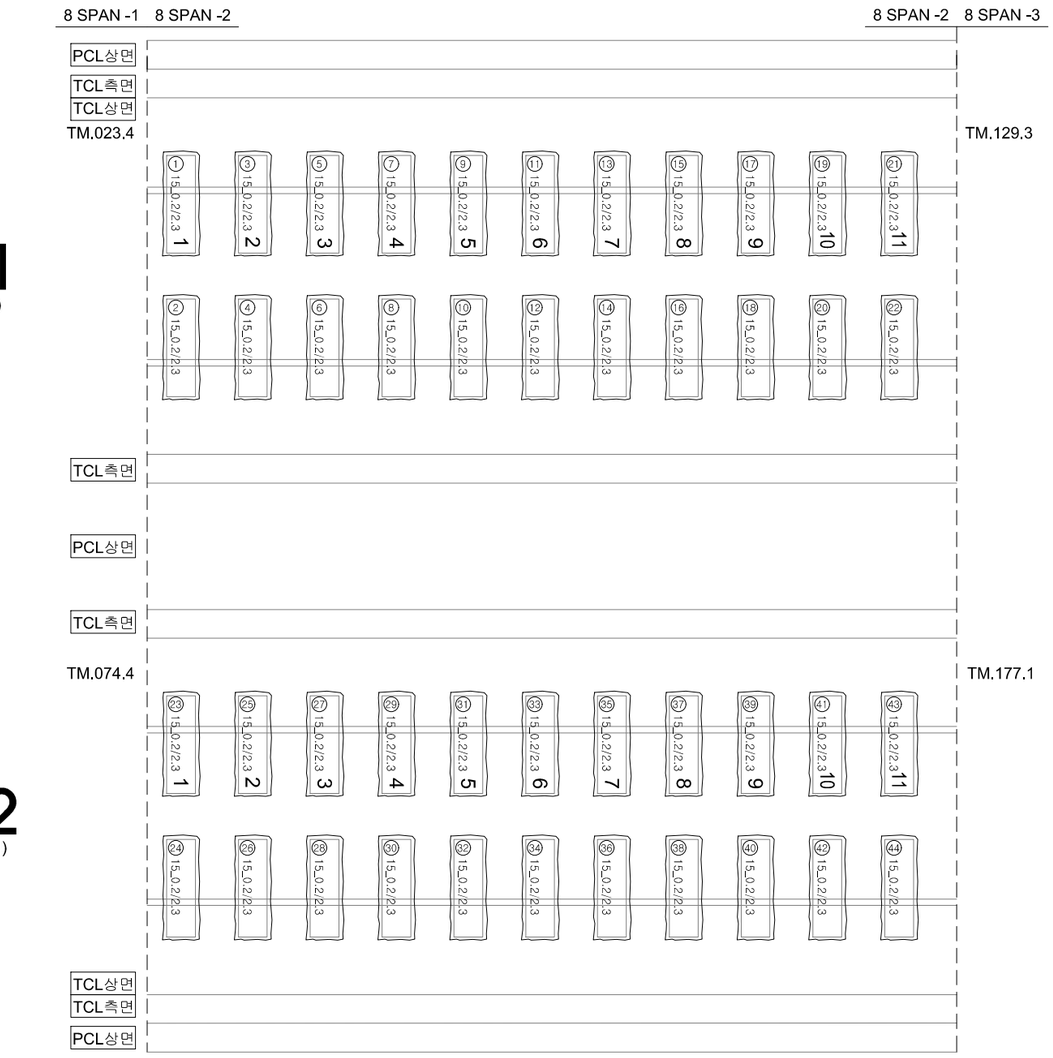
외관조사망도 번호
B43_호남고속선 한교천교_45(8 SPAN -2)

연번	손상	폭		연장		비고	연번	손상	폭		연장		비고
1	경계부 균열	0.2	㎜	2.3	m								
2	경계부 균열	0.2	㎜	2.3	m								
3	경계부 균열	0.2	㎜	2.3	m								
4	경계부 균열	0.2	㎜	2.3	m								
5	경계부 균열	0.2	㎜	2.3	m								
6	경계부 균열	0.2	㎜	2.3	m								
7	경계부 균열	0.2	㎜	2.3	m								
8	경계부 균열	0.2	㎜	2.3	m								
9	경계부 균열	0.2	㎜	2.3	m								
10	경계부 균열	0.2	㎜	2.3	m								
11	경계부 균열	0.2	㎜	2.3	m								
12	경계부 균열	0.2	㎜	2.3	m								
13	경계부 균열	0.2	㎜	2.3	m								
14	경계부 균열	0.2	㎜	2.3	m								
15	경계부 균열	0.2	㎜	2.3	m								
16	경계부 균열	0.2	㎜	2.3	m								
17	경계부 균열	0.2	㎜	2.3	m								
18	경계부 균열	0.2	㎜	2.3	m								
19	경계부 균열	0.2	㎜	2.3	m								
20	경계부 균열	0.2	㎜	2.3	m								
21	경계부 균열	0.2	㎜	2.3	m								
22	경계부 균열	0.2	㎜	2.3	m								
23	경계부 균열	0.2	㎜	2.3	m								
24	경계부 균열	0.2	㎜	2.3	m								
25	경계부 균열	0.2	㎜	2.3	m								
26	경계부 균열	0.2	㎜	2.3	m								
27	경계부 균열	0.2	㎜	2.3	m								
28	경계부 균열	0.2	㎜	2.3	m								
29	경계부 균열	0.2	㎜	2.3	m								
30	경계부 균열	0.2	㎜	2.3	m								
31	경계부 균열	0.2	㎜	2.3	m

32	경계부 균열	0.2	㎜	2.3	m								
33	경계부 균열	0.2	㎜	2.3	m								
34	경계부 균열	0.2	㎜	2.3	m								
35	경계부 균열	0.2	㎜	2.3	m								
36	경계부 균열	0.2	㎜	2.3	m								
37	경계부 균열	0.2	㎜	2.3	m								
38	경계부 균열	0.2	㎜	2.3	m								
39	경계부 균열	0.2	㎜	2.3	m								
40	경계부 균열	0.2	㎜	2.3	m								
41	경계부 균열	0.2	㎜	2.3	m								
42	경계부 균열	0.2	㎜	2.3	m								
43	경계부 균열	0.2	㎜	2.3	m								
44	경계부 균열	0.2	㎜	2.3	m
