29. B43_한교천교

점검 일자	2017. 07.12~2017. 10.25
평균 기온	17.9 ~ 30.5℃

시 행 사	용 역 명	용 역 사	과 업 책 임 자	참 여 자 분 야 별 책 임 자
KORAIL 한국철도공사 KOREA RAILROAD	2017년도 호남고속선 오송-광주송정간 콘크리트궤도 점검용역	(주)한국구조물안전연구원 (주)한국국토안전연구원 (재)한국건설품질연구원	이복영	라 윤 강 김 경 기 윤 석 기

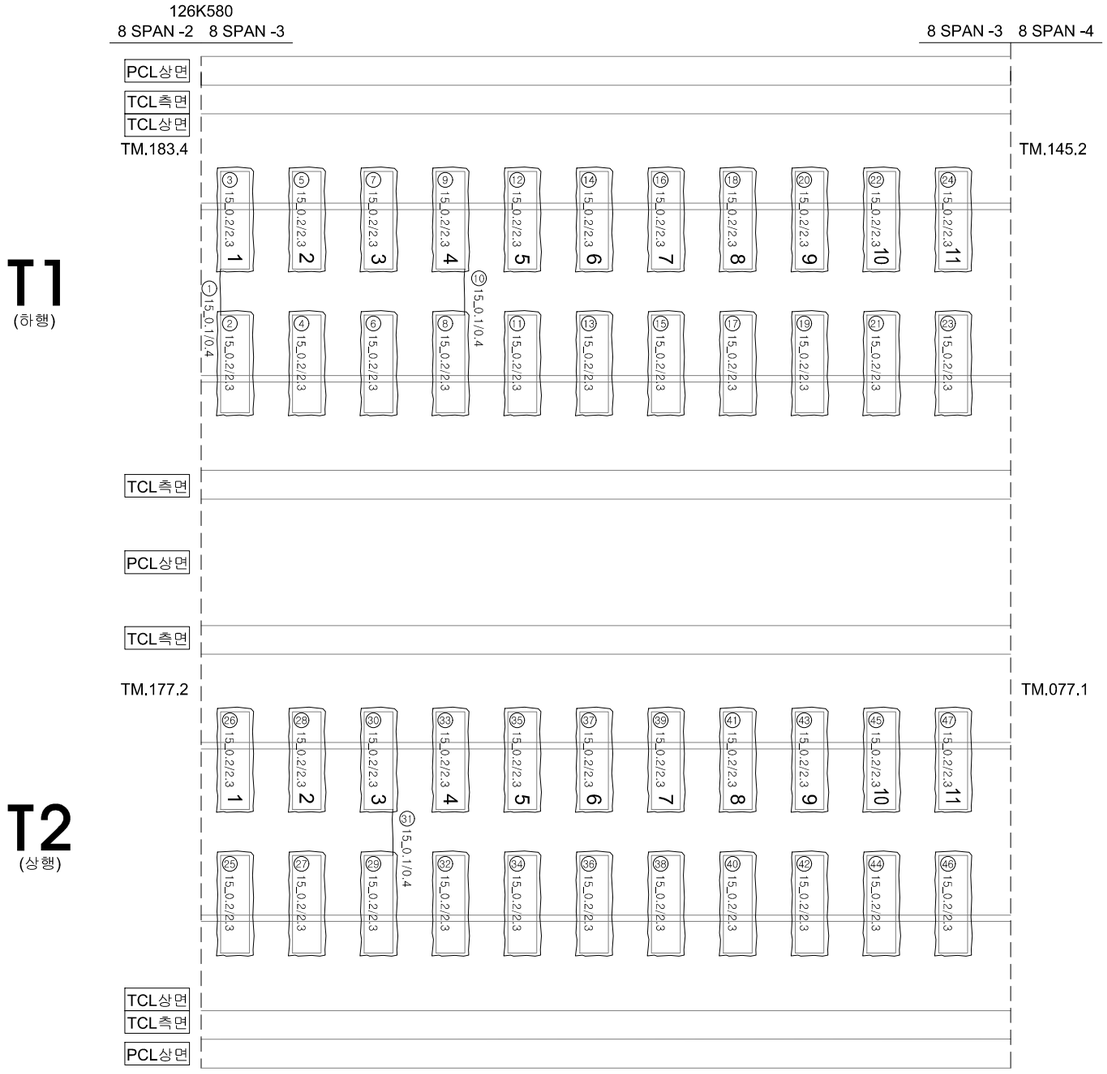
외관조사망도 번호
B43_호남고속선 한교천교_46(8 SPAN -3)

연번	손상	폭		연장		비고	연번	손상	폭		연장		비고
1	균열	0.1	㎜	0.4	m								
2	경계부 균열	0.2	㎜	2.3	m								
3	경계부 균열	0.2	㎜	2.3	m								
4	경계부 균열	0.2	㎜	2.3	m								
5	경계부 균열	0.2	㎜	2.3	m								
6	경계부 균열	0.2	㎜	2.3	m								
7	경계부 균열	0.2	㎜	2.3	m								
8	경계부 균열	0.2	㎜	2.3	m								
9	경계부 균열	0.2	㎜	2.3	m								
10	균열	0.1	㎜	0.4	m								
11	경계부 균열	0.2	㎜	2.3	m								
12	경계부 균열	0.2	㎜	2.3	m								
13	경계부 균열	0.2	㎜	2.3	m								
14	경계부 균열	0.2	㎜	2.3	m								
15	경계부 균열	0.2	㎜	2.3	m								
16	경계부 균열	0.2	㎜	2.3	m								
17	경계부 균열	0.2	㎜	2.3	m								
18	경계부 균열	0.2	㎜	2.3	m								
19	경계부 균열	0.2	㎜	2.3	m								
20	경계부 균열	0.2	㎜	2.3	m								
21	경계부 균열	0.2	㎜	2.3	m								
22	경계부 균열	0.2	㎜	2.3	m								
23	경계부 균열	0.2	㎜	2.3	m								
24	경계부 균열	0.2	㎜	2.3	m								
25	경계부 균열	0.2	㎜	2.3	m								
26	경계부 균열	0.2	㎜	2.3	m								
27	경계부 균열	0.2	㎜	2.3	m								
28	경계부 균열	0.2	㎜	2.3	m								
29	경계부 균열	0.2	㎜	2.3	m								
30	경계부 균열	0.2	㎜	2.3	m								
31	균열	0.1	㎜	0.4	m

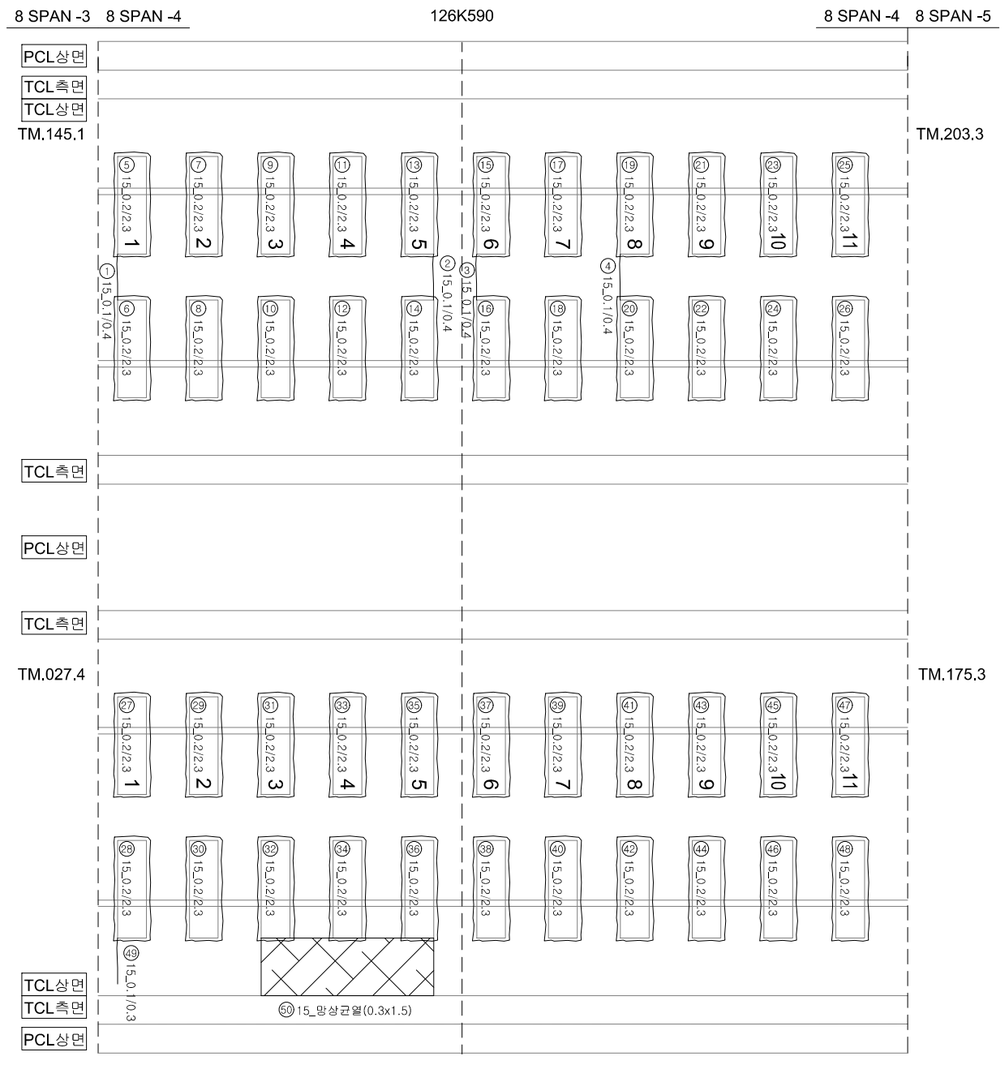
외관조사망도 번호
B43_호남고속선 한교천교_47(8 SPAN -4)

연번	손상	폭		연장		비고	연번	손상	폭		연장		비고
1	균열	0.1	㎜	0.4	m								
2	균열	0.1	㎜	0.4	m								
3	균열	0.1	㎜	0.4	m								
4	균열	0.1	㎜	0.4	m								
5	경계부 균열	0.2	㎜	2.3	m								
6	경계부 균열	0.2	㎜	2.3	m								
7	경계부 균열	0.2	㎜	2.3	m								
8	경계부 균열	0.2	㎜	2.3	m								
9	경계부 균열	0.2	㎜	2.3	m								
10	경계부 균열	0.2	㎜	2.3	m								
11	경계부 균열	0.2	㎜	2.3	m								
12	경계부 균열	0.2	㎜	2.3	m								
13	경계부 균열	0.2	㎜	2.3	m								
14	경계부 균열	0.2	㎜	2.3	m								
15	경계부 균열	0.2	㎜	2.3	m								
16	경계부 균열	0.2	㎜	2.3	m								
17	경계부 균열	0.2	㎜	2.3	m								
18	경계부 균열	0.2	㎜	2.3	m								
19	경계부 균열	0.2	㎜	2.3	m								
20	경계부 균열	0.2	㎜	2.3	m								
21	경계부 균열	0.2	㎜	2.3	m								
22	경계부 균열	0.2	㎜	2.3	m								
23	경계부 균열	0.2	㎜	2.3	m								
24	경계부 균열	0.2	㎜	2.3	m								
25	경계부 균열	0.2	㎜	2.3	m								
26	경계부 균열	0.2	㎜	2.3	m								
27	경계부 균열	0.2	㎜	2.3	m								
28	경계부 균열	0.2	㎜	2.3	m								
29	경계부 균열	0.2	㎜	2.3	m								
30	경계부 균열	0.2	㎜	2.3	m								
31	경계부 균열	0.2	㎜	2.3	m

32	경계부 균열	0.2	㎜	2.3	m								
33	경계부 균열	0.2	㎜	2.3	m								
34	경계부 균열	0.2	㎜	2.3	m								
35	경계부 균열	0.2	㎜	2.3	m								
36	경계부 균열	0.2	㎜	2.3	m								
37	경계부 균열	0.2	㎜	2.3	m								
38	경계부 균열	0.2	㎜	2.3	m								
39	경계부 균열	0.2	㎜	2.3	m								
40	경계부 균열	0.2	㎜	2.3	m								
41	경계부 균열	0.2	㎜	2.3	m								
42	경계부 균열	0.2	㎜	2.3	m								
43	경계부 균열	0.2	㎜	2.3	m								
44	경계부 균열	0.2	㎜	2.3	m								
45	경계부 균열	0.2	㎜	2.3	m								
46	경계부 균열	0.2	㎜	2.3	m								
47	경계부 균열	0.2	㎜	2.3	m								
48	경계부 균열	0.2	㎜	2.3	m								
49	균열	0.1	㎜	0.3	m								
50	망상균열	0.3	m	1.5	m

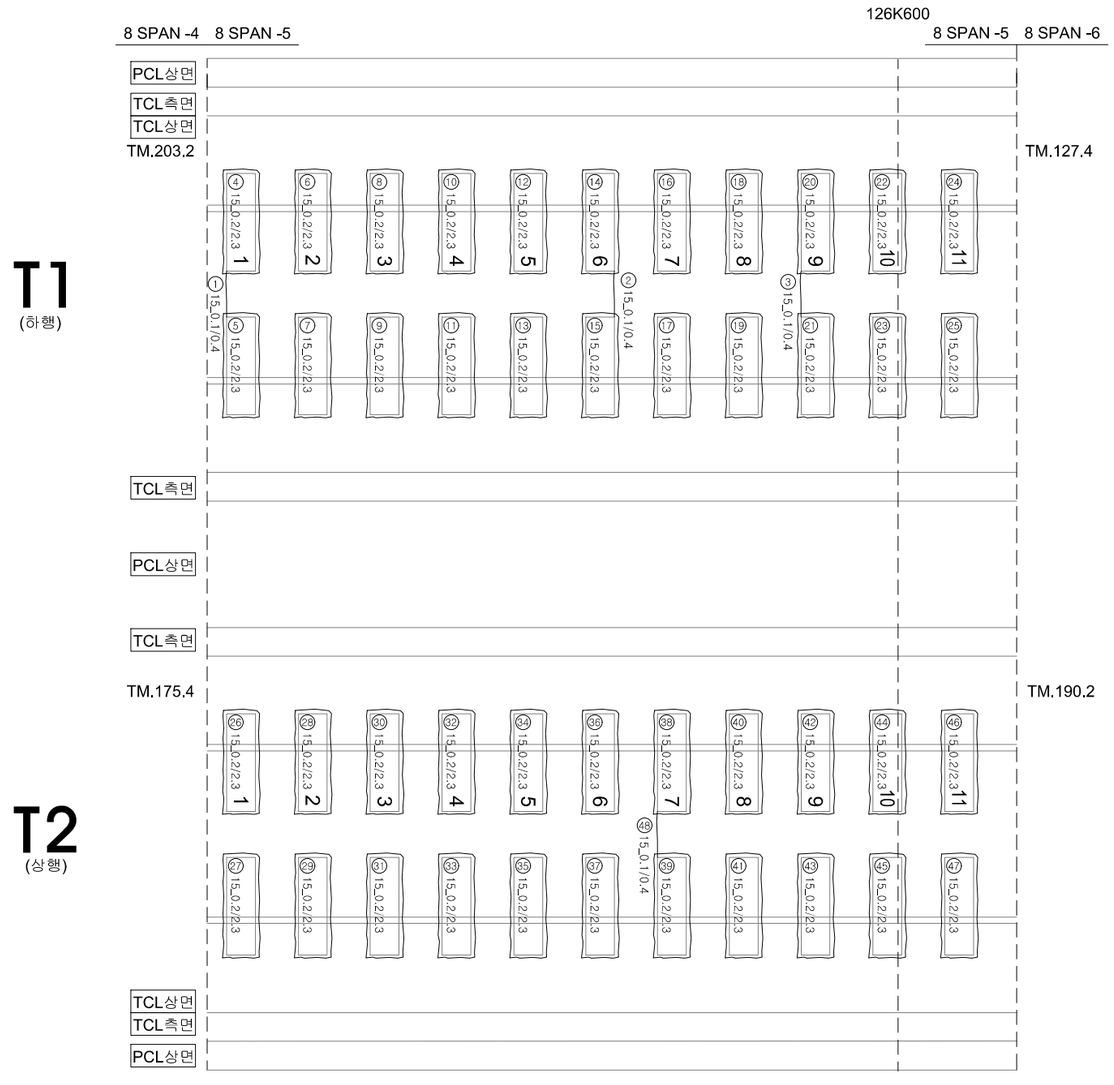
외관조사망도 번호
B43_호남고속선 한교천교_48(8 SPAN -5)

연번	손상	폭		연장		비고	연번	손상	폭		연장		비고
1	균열	0.1	㎜	0.4	m								
2	균열	0.1	㎜	0.4	m								
3	균열	0.1	㎜	0.4	m								
4	경계부 균열	0.2	㎜	2.3	m								
5	경계부 균열	0.2	㎜	2.3	m								
6	경계부 균열	0.2	㎜	2.3	m								
7	경계부 균열	0.2	㎜	2.3	m								
8	경계부 균열	0.2	㎜	2.3	m								
9	경계부 균열	0.2	㎜	2.3	m								
10	경계부 균열	0.2	㎜	2.3	m								
11	경계부 균열	0.2	㎜	2.3	m								
12	경계부 균열	0.2	㎜	2.3	m								
13	경계부 균열	0.2	㎜	2.3	m								
14	경계부 균열	0.2	㎜	2.3	m								
15	경계부 균열	0.2	㎜	2.3	m								
16	경계부 균열	0.2	㎜	2.3	m								
17	경계부 균열	0.2	㎜	2.3	m								
18	경계부 균열	0.2	㎜	2.3	m								
19	경계부 균열	0.2	㎜	2.3	m								
20	경계부 균열	0.2	㎜	2.3	m								
21	경계부 균열	0.2	㎜	2.3	m								
22	경계부 균열	0.2	㎜	2.3	m								
23	경계부 균열	0.2	㎜	2.3	m								
24	경계부 균열	0.2	㎜	2.3	m								
25	경계부 균열	0.2	㎜	2.3	m								
26	경계부 균열	0.2	㎜	2.3	m								
27	경계부 균열	0.2	㎜	2.3	m								
28	경계부 균열	0.2	㎜	2.3	m								
29	경계부 균열	0.2	㎜	2.3	m								
30	경계부 균열	0.2	㎜	2.3	m								
31	경계부 균열	0.2	㎜	2.3	m

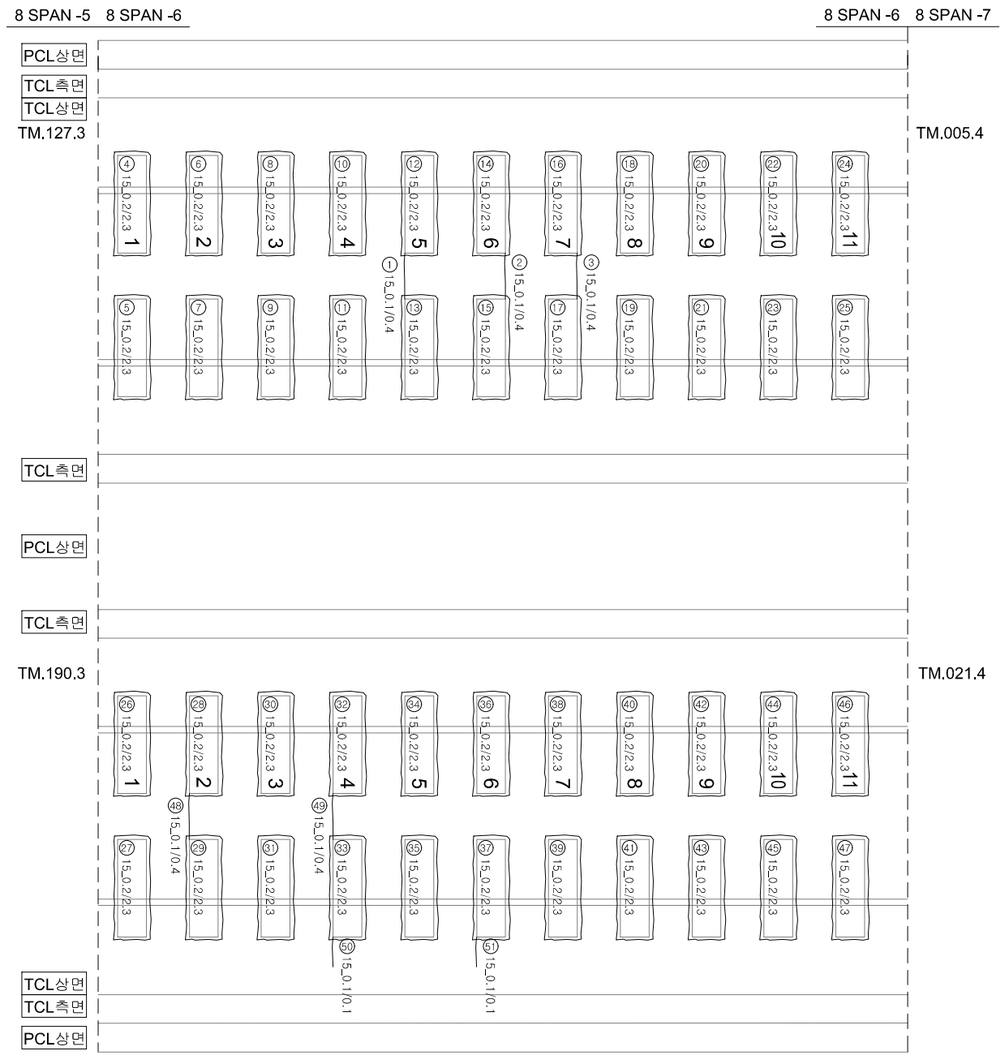
외관조사망도 번호
B43_호남고속선 한교천교_49(8 SPAN -6)

연번	손상	폭		연장		비고	연번	손상	폭		연장		비고
1	균열	0.1	㎜	0.4	m								
2	균열	0.1	㎜	0.4	m								
3	균열	0.1	㎜	0.4	m								
4	경계부 균열	0.2	㎜	2.3	m								
5	경계부 균열	0.2	㎜	2.3	m								
6	경계부 균열	0.2	㎜	2.3	m								
7	경계부 균열	0.2	㎜	2.3	m								
8	경계부 균열	0.2	㎜	2.3	m								
9	경계부 균열	0.2	㎜	2.3	m								
10	경계부 균열	0.2	㎜	2.3	m								
11	경계부 균열	0.2	㎜	2.3	m								
12	경계부 균열	0.2	㎜	2.3	m								
13	경계부 균열	0.2	㎜	2.3	m								
14	경계부 균열	0.2	㎜	2.3	m								
15	경계부 균열	0.2	㎜	2.3	m								
16	경계부 균열	0.2	㎜	2.3	m								
17	경계부 균열	0.2	㎜	2.3	m								
18	경계부 균열	0.2	㎜	2.3	m								
19	경계부 균열	0.2	㎜	2.3	m								
20	경계부 균열	0.2	㎜	2.3	m								
21	경계부 균열	0.2	㎜	2.3	m								
22	경계부 균열	0.2	㎜	2.3	m								
23	경계부 균열	0.2	㎜	2.3	m								
24	경계부 균열	0.2	㎜	2.3	m								
25	경계부 균열	0.2	㎜	2.3	m								
26	경계부 균열	0.2	㎜	2.3	m								
27	경계부 균열	0.2	㎜	2.3	m								
28	경계부 균열	0.2	㎜	2.3	m								
29	경계부 균열	0.2	㎜	2.3	m								
30	경계부 균열	0.2	㎜	2.3	m								
31	경계부 균열	0.2	㎜	2.3	m

32	경계부 균열	0.2	㎜	2.3	m								
33	경계부 균열	0.2	㎜	2.3	m								
34	경계부 균열	0.2	㎜	2.3	m								
35	경계부 균열	0.2	㎜	2.3	m								
36	경계부 균열	0.2	㎜	2.3	m								
37	경계부 균열	0.2	㎜	2.3	m								
38	경계부 균열	0.2	㎜	2.3	m								
39	경계부 균열	0.2	㎜	2.3	m								
40	경계부 균열	0.2	㎜	2.3	m								
41	경계부 균열	0.2	㎜	2.3	m								
42	경계부 균열	0.2	㎜	2.3	m								
43	경계부 균열	0.2	㎜	2.3	m								
44	경계부 균열	0.2	㎜	2.3	m								
45	경계부 균열	0.2	㎜	2.3	m								
46	경계부 균열	0.2	㎜	2.3	m								
47	경계부 균열	0.2	㎜	2.3	m								
48	균열	0.1	㎜	0.4	m								
49	균열	0.1	㎜	0.4	m								
50	균열	0.1	㎜	0.1	m								
51	균열	0.1	㎜	0.1	m

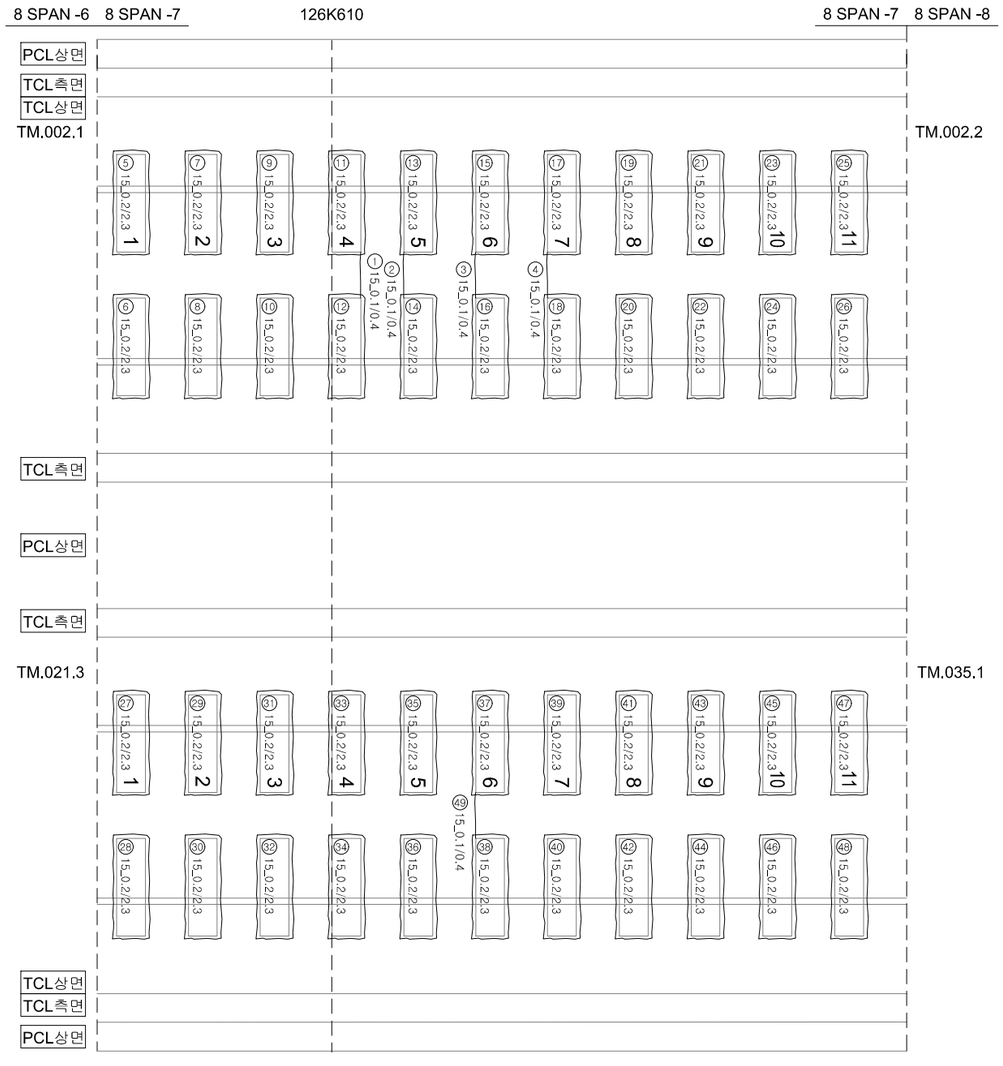
외관조사망도 번호
B43_호남고속선 한교천교_50(8 SPAN -7)

연번	손상	폭		연장		비고	연번	손상	폭		연장		비고
1	균열	0.1	㎜	0.4	m								
2	균열	0.1	㎜	0.4	m								
3	균열	0.1	㎜	0.4	m								
4	균열	0.1	㎜	0.4	m								
5	경계부 균열	0.2	㎜	2.3	m								
6	경계부 균열	0.2	㎜	2.3	m								
7	경계부 균열	0.2	㎜	2.3	m								
8	경계부 균열	0.2	㎜	2.3	m								
9	경계부 균열	0.2	㎜	2.3	m								
10	경계부 균열	0.2	㎜	2.3	m								
11	경계부 균열	0.2	㎜	2.3	m								
12	경계부 균열	0.2	㎜	2.3	m								
13	경계부 균열	0.2	㎜	2.3	m								
14	경계부 균열	0.2	㎜	2.3	m								
15	경계부 균열	0.2	㎜	2.3	m								
16	경계부 균열	0.2	㎜	2.3	m								
17	경계부 균열	0.2	㎜	2.3	m								
18	경계부 균열	0.2	㎜	2.3	m								
19	경계부 균열	0.2	㎜	2.3	m								
20	경계부 균열	0.2	㎜	2.3	m								
21	경계부 균열	0.2	㎜	2.3	m								
22	경계부 균열	0.2	㎜	2.3	m								
23	경계부 균열	0.2	㎜	2.3	m								
24	경계부 균열	0.2	㎜	2.3	m								
25	경계부 균열	0.2	㎜	2.3	m								
26	경계부 균열	0.2	㎜	2.3	m								
27	경계부 균열	0.2	㎜	2.3	m								
28	경계부 균열	0.2	㎜	2.3	m								
29	경계부 균열	0.2	㎜	2.3	m								
30	경계부 균열	0.2	㎜	2.3	m								
31	경계부 균열	0.2	㎜	2.3	m

32	경계부 균열	0.2	㎜	2.3	m								
33	경계부 균열	0.2	㎜	2.3	m								
34	경계부 균열	0.2	㎜	2.3	m								
35	경계부 균열	0.2	㎜	2.3	m								
36	경계부 균열	0.2	㎜	2.3	m								
37	경계부 균열	0.2	㎜	2.3	m								
38	경계부 균열	0.2	㎜	2.3	m								
39	경계부 균열	0.2	㎜	2.3	m								
40	경계부 균열	0.2	㎜	2.3	m								
41	경계부 균열	0.2	㎜	2.3	m								
42	경계부 균열	0.2	㎜	2.3	m								
43	경계부 균열	0.2	㎜	2.3	m								
44	경계부 균열	0.2	㎜	2.3	m								
45	경계부 균열	0.2	㎜	2.3	m								
46	경계부 균열	0.2	㎜	2.3	m								
47	경계부 균열	0.2	㎜	2.3	m								
48	경계부 균열	0.2	㎜	2.3	m								
49	균열	0.1	㎜	0.4	m

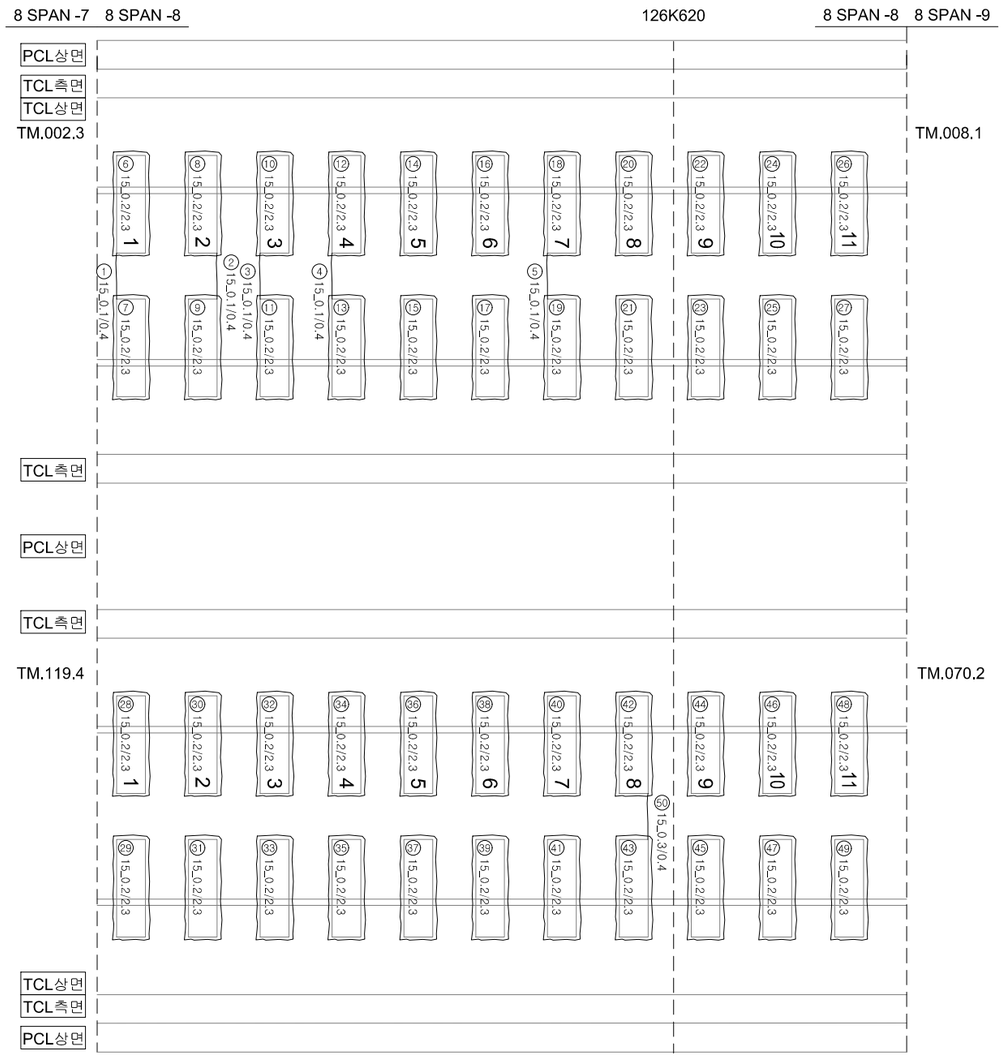
외관조사망도 번호
B43_호남고속선 한교천교_51(8 SPAN -8)

연번	손상	폭		연장		비고	연번	손상	폭		연장		비고
1	균열	0.1	㎜	0.4	m								
2	균열	0.1	㎜	0.4	m								
3	균열	0.1	㎜	0.4	m								
4	균열	0.1	㎜	0.4	m								
5	균열	0.1	㎜	0.4	m								
6	경계부 균열	0.2	㎜	2.3	m								
7	경계부 균열	0.2	㎜	2.3	m								
8	경계부 균열	0.2	㎜	2.3	m								
9	경계부 균열	0.2	㎜	2.3	m								
10	경계부 균열	0.2	㎜	2.3	m								
11	경계부 균열	0.2	㎜	2.3	m								
12	경계부 균열	0.2	㎜	2.3	m								
13	경계부 균열	0.2	㎜	2.3	m								
14	경계부 균열	0.2	㎜	2.3	m								
15	경계부 균열	0.2	㎜	2.3	m								
16	경계부 균열	0.2	㎜	2.3	m								
17	경계부 균열	0.2	㎜	2.3	m								
18	경계부 균열	0.2	㎜	2.3	m								
19	경계부 균열	0.2	㎜	2.3	m								
20	경계부 균열	0.2	㎜	2.3	m								
21	경계부 균열	0.2	㎜	2.3	m								
22	경계부 균열	0.2	㎜	2.3	m								
23	경계부 균열	0.2	㎜	2.3	m								
24	경계부 균열	0.2	㎜	2.3	m								
25	경계부 균열	0.2	㎜	2.3	m								
26	경계부 균열	0.2	㎜	2.3	m								
27	경계부 균열	0.2	㎜	2.3	m								
28	경계부 균열	0.2	㎜	2.3	m								
29	경계부 균열	0.2	㎜	2.3	m								
30	경계부 균열	0.2	㎜	2.3	m								
31	경계부 균열	0.2	㎜	2.3	m

32	경계부 균열	0.2	㎜	2.3	m								
33	경계부 균열	0.2	㎜	2.3	m								
34	경계부 균열	0.2	㎜	2.3	m								
35	경계부 균열	0.2	㎜	2.3	m								
36	경계부 균열	0.2	㎜	2.3	m								
37	경계부 균열	0.2	㎜	2.3	m								
38	경계부 균열	0.2	㎜	2.3	m								
39	경계부 균열	0.2	㎜	2.3	m								
40	경계부 균열	0.2	㎜	2.3	m								
41	경계부 균열	0.2	㎜	2.3	m								
42	경계부 균열	0.2	㎜	2.3	m								
43	경계부 균열	0.2	㎜	2.3	m								
44	경계부 균열	0.2	㎜	2.3	m								
45	경계부 균열	0.2	㎜	2.3	m								
46	경계부 균열	0.2	㎜	2.3	m								
47	경계부 균열	0.2	㎜	2.3	m								
48	경계부 균열	0.2	㎜	2.3	m								
49	경계부 균열	0.2	㎜	2.3	m								
50	균열	0.3	㎜	0.4	m

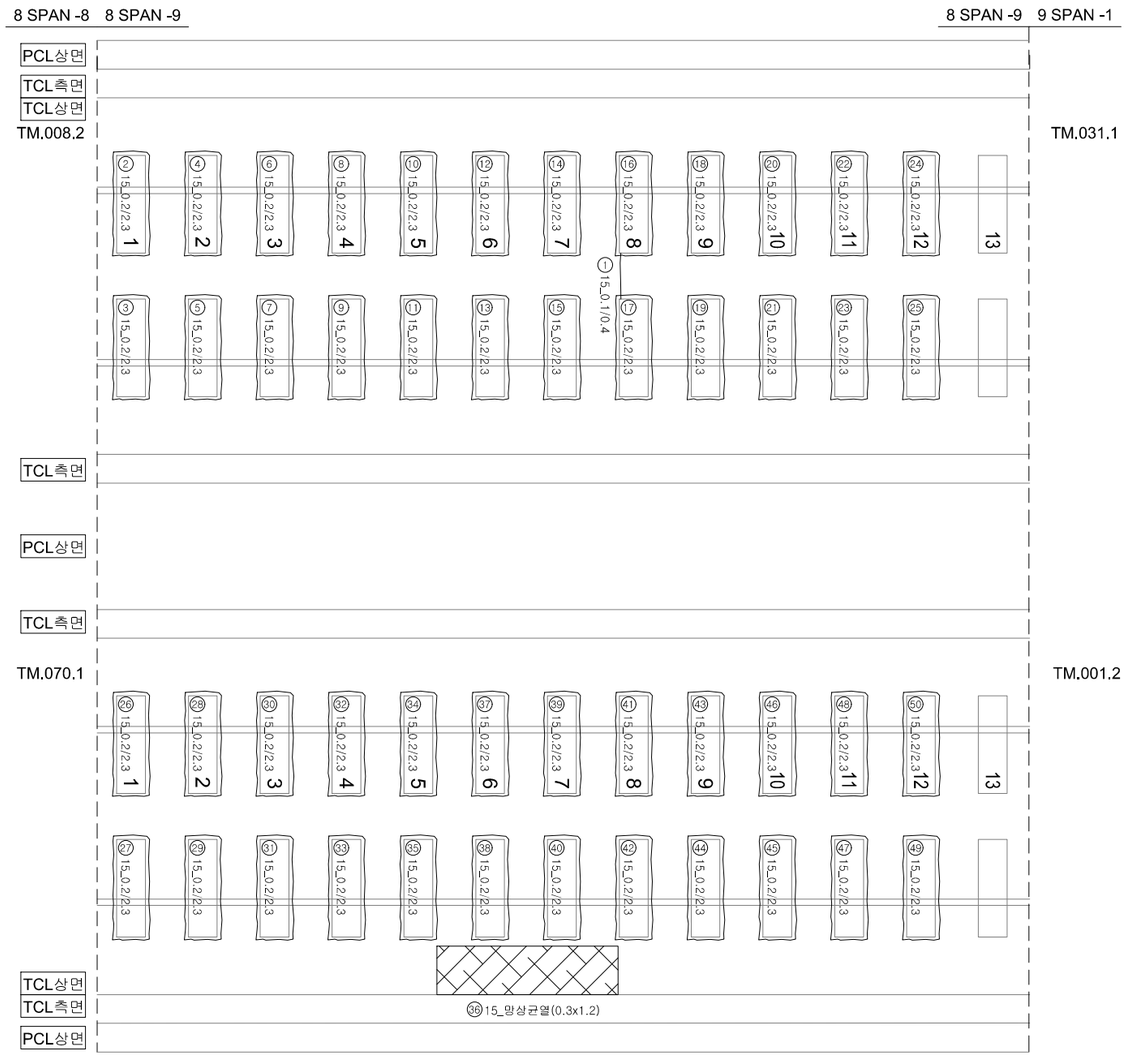
외관조사망도 번호
B43_호남고속선 한교천교_52(8 SPAN -9)

연번	손상	폭		연장		비고	연번	손상	폭		연장		비고
1	균열	0.1	㎜	0.4	m								
2	경계부 균열	0.2	㎜	2.3	m								
3	경계부 균열	0.2	㎜	2.3	m								
4	경계부 균열	0.2	㎜	2.3	m								
5	경계부 균열	0.2	㎜	2.3	m								
6	경계부 균열	0.2	㎜	2.3	m								
7	경계부 균열	0.2	㎜	2.3	m								
8	경계부 균열	0.2	㎜	2.3	m								
9	경계부 균열	0.2	㎜	2.3	m								
10	경계부 균열	0.2	㎜	2.3	m								
11	경계부 균열	0.2	㎜	2.3	m								
12	경계부 균열	0.2	㎜	2.3	m								
13	경계부 균열	0.2	㎜	2.3	m								
14	경계부 균열	0.2	㎜	2.3	m								
15	경계부 균열	0.2	㎜	2.3	m								
16	경계부 균열	0.2	㎜	2.3	m								
17	경계부 균열	0.2	㎜	2.3	m								
18	경계부 균열	0.2	㎜	2.3	m								
19	경계부 균열	0.2	㎜	2.3	m								
20	경계부 균열	0.2	㎜	2.3	m								
21	경계부 균열	0.2	㎜	2.3	m								
22	경계부 균열	0.2	㎜	2.3	m								
23	경계부 균열	0.2	㎜	2.3	m								
24	경계부 균열	0.2	㎜	2.3	m								
25	경계부 균열	0.2	㎜	2.3	m								
26	경계부 균열	0.2	㎜	2.3	m								
27	경계부 균열	0.2	㎜	2.3	m								
28	경계부 균열	0.2	㎜	2.3	m								
29	경계부 균열	0.2	㎜	2.3	m								
30	경계부 균열	0.2	㎜	2.3	m								
31	경계부 균열	0.2	㎜	2.3	m

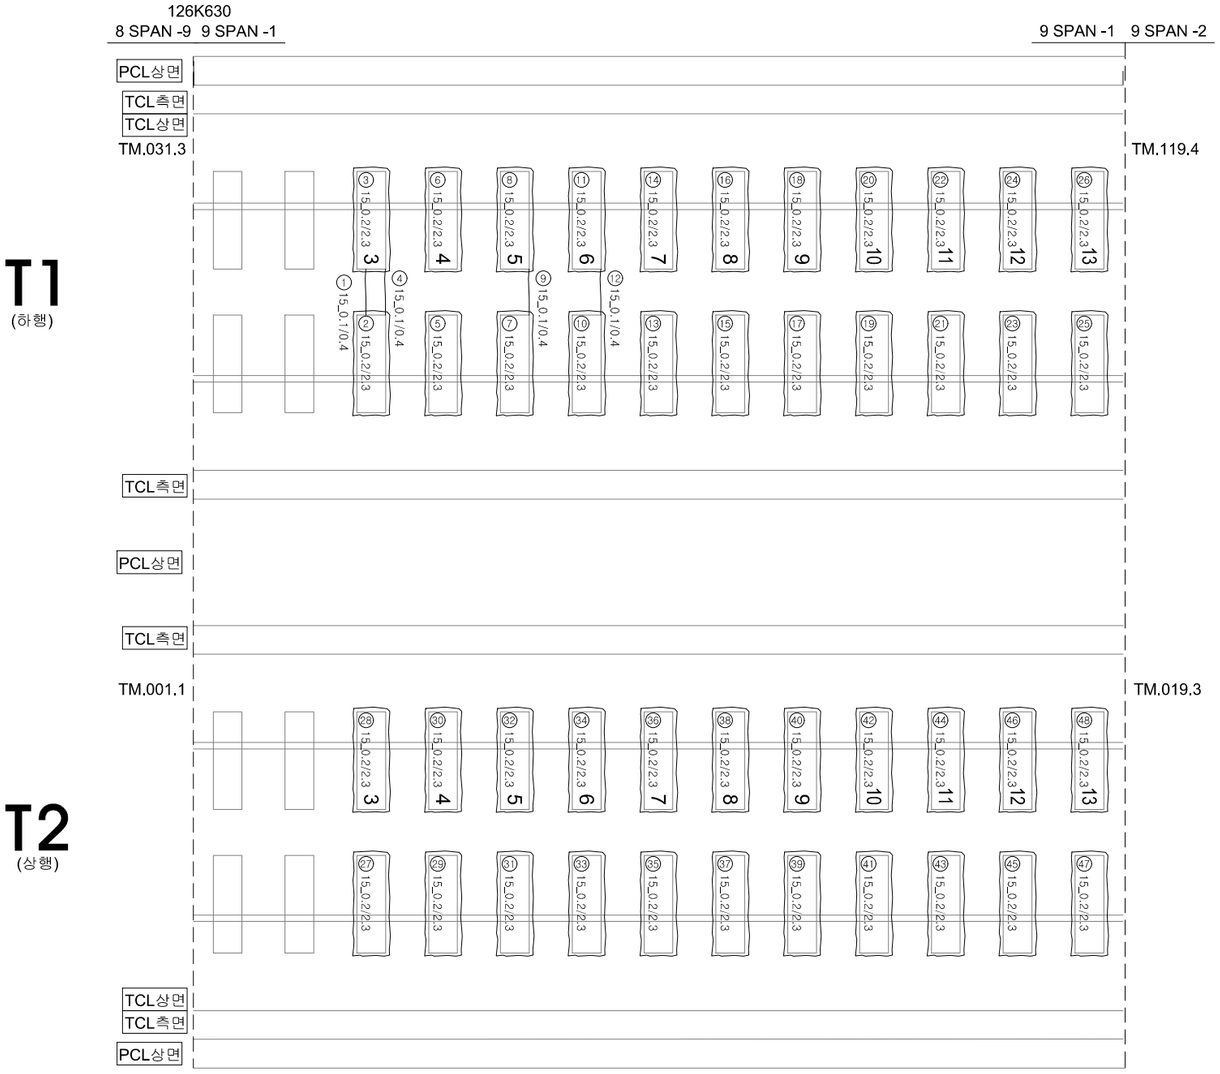
외관조사망도 번호
B43_호남고속선 한교천교_53(9 SPAN -1)

연번	손상	폭		연장		비고	연번	손상	폭		연장		비고
1	균열	0.1	㎜	0.4	m								
2	경계부 균열	0.2	㎜	2.3	m								
3	경계부 균열	0.2	㎜	2.3	m								
4	균열	0.1	㎜	0.4	m								
5	경계부 균열	0.2	㎜	2.3	m								
6	경계부 균열	0.2	㎜	2.3	m								
7	경계부 균열	0.2	㎜	2.3	m								
8	경계부 균열	0.2	㎜	2.3	m								
9	균열	0.1	㎜	0.4	m								
10	경계부 균열	0.2	㎜	2.3	m								
11	경계부 균열	0.2	㎜	2.3	m								
12	균열	0.1	㎜	0.4	m								
13	경계부 균열	0.2	㎜	2.3	m								
14	경계부 균열	0.2	㎜	2.3	m								
15	경계부 균열	0.2	㎜	2.3	m								
16	경계부 균열	0.2	㎜	2.3	m								
17	경계부 균열	0.2	㎜	2.3	m								
18	경계부 균열	0.2	㎜	2.3	m								
19	경계부 균열	0.2	㎜	2.3	m								
20	경계부 균열	0.2	㎜	2.3	m								
21	경계부 균열	0.2	㎜	2.3	m								
22	경계부 균열	0.2	㎜	2.3	m								
23	경계부 균열	0.2	㎜	2.3	m								
24	경계부 균열	0.2	㎜	2.3	m								
25	경계부 균열	0.2	㎜	2.3	m								
26	경계부 균열	0.2	㎜	2.3	m								
27	경계부 균열	0.2	㎜	2.3	m								
28	경계부 균열	0.2	㎜	2.3	m								
29	경계부 균열	0.2	㎜	2.3	m								
30	경계부 균열	0.2	㎜	2.3	m								
31	경계부 균열	0.2	㎜	2.3	m

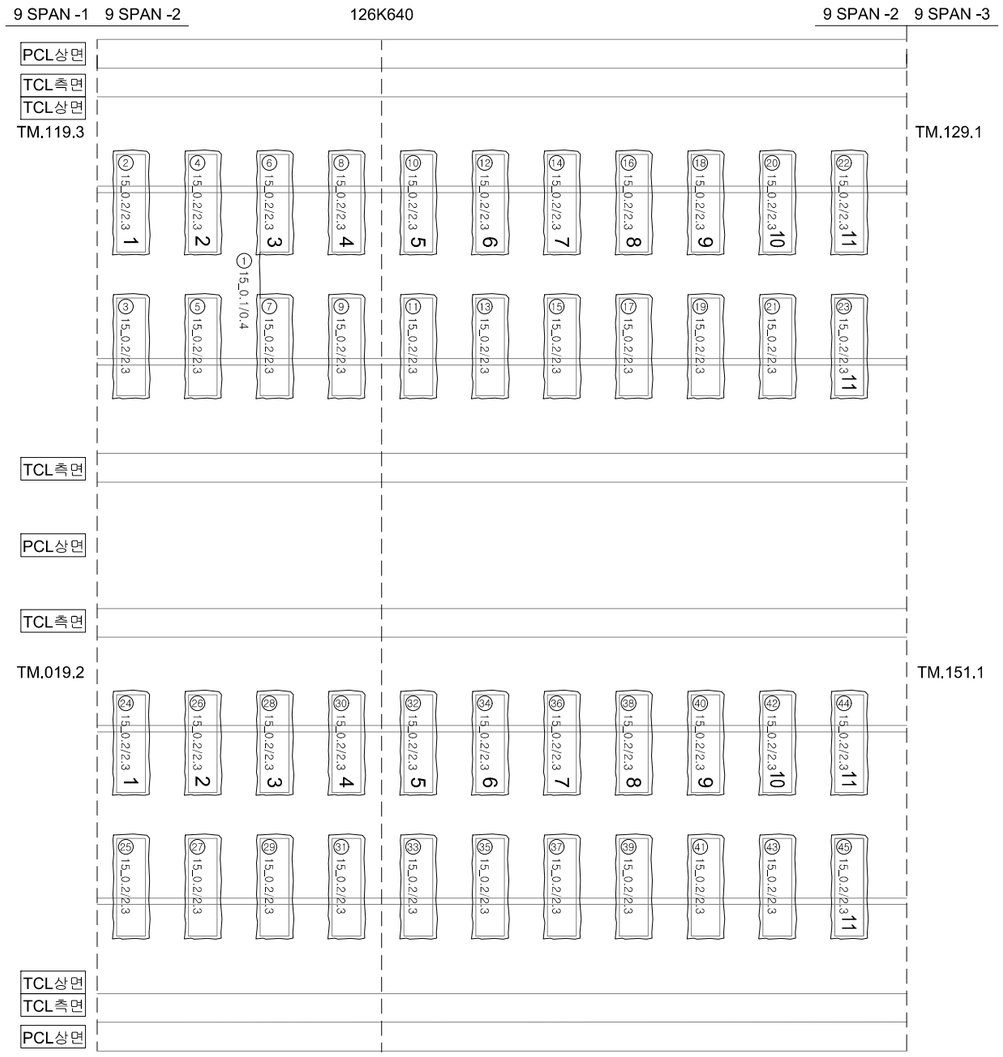
외관조사망도 번호
B43_호남고속선 한교천교_54(9 SPAN -2)

연번	손상	폭		연장		비고	연번	손상	폭		연장		비고
1	균열	0.1	㎜	0.4	m								
2	경계부 균열	0.1	㎜	0.4	m								
3	경계부 균열	0.1	㎜	0.4	m								
4	경계부 균열	0.1	㎜	0.4	m								
5	경계부 균열	0.2	㎜	2.3	m								
6	경계부 균열	0.2	㎜	2.3	m								
7	경계부 균열	0.2	㎜	2.3	m								
8	경계부 균열	0.2	㎜	2.3	m								
9	경계부 균열	0.2	㎜	2.3	m								
10	경계부 균열	0.2	㎜	2.3	m								
11	경계부 균열	0.2	㎜	2.3	m								
12	경계부 균열	0.2	㎜	2.3	m								
13	경계부 균열	0.2	㎜	2.3	m								
14	경계부 균열	0.2	㎜	2.3	m								
15	경계부 균열	0.2	㎜	2.3	m								
16	경계부 균열	0.2	㎜	2.3	m								
17	경계부 균열	0.2	㎜	2.3	m								
18	경계부 균열	0.2	㎜	2.3	m								
19	경계부 균열	0.2	㎜	2.3	m								
20	경계부 균열	0.2	㎜	2.3	m								
21	경계부 균열	0.2	㎜	2.3	m								
22	경계부 균열	0.2	㎜	2.3	m								
23	경계부 균열	0.2	㎜	2.3	m								
24	경계부 균열	0.2	㎜	2.3	m								
25	경계부 균열	0.2	㎜	2.3	m								
26	경계부 균열	0.2	㎜	2.3	m								
27	경계부 균열	0.2	㎜	2.3	m								
28	경계부 균열	0.2	㎜	2.3	m								
29	경계부 균열	0.2	㎜	2.3	m								
30	경계부 균열	0.2	㎜	2.3	m								
31	경계부 균열	0.2	㎜	2.3	m

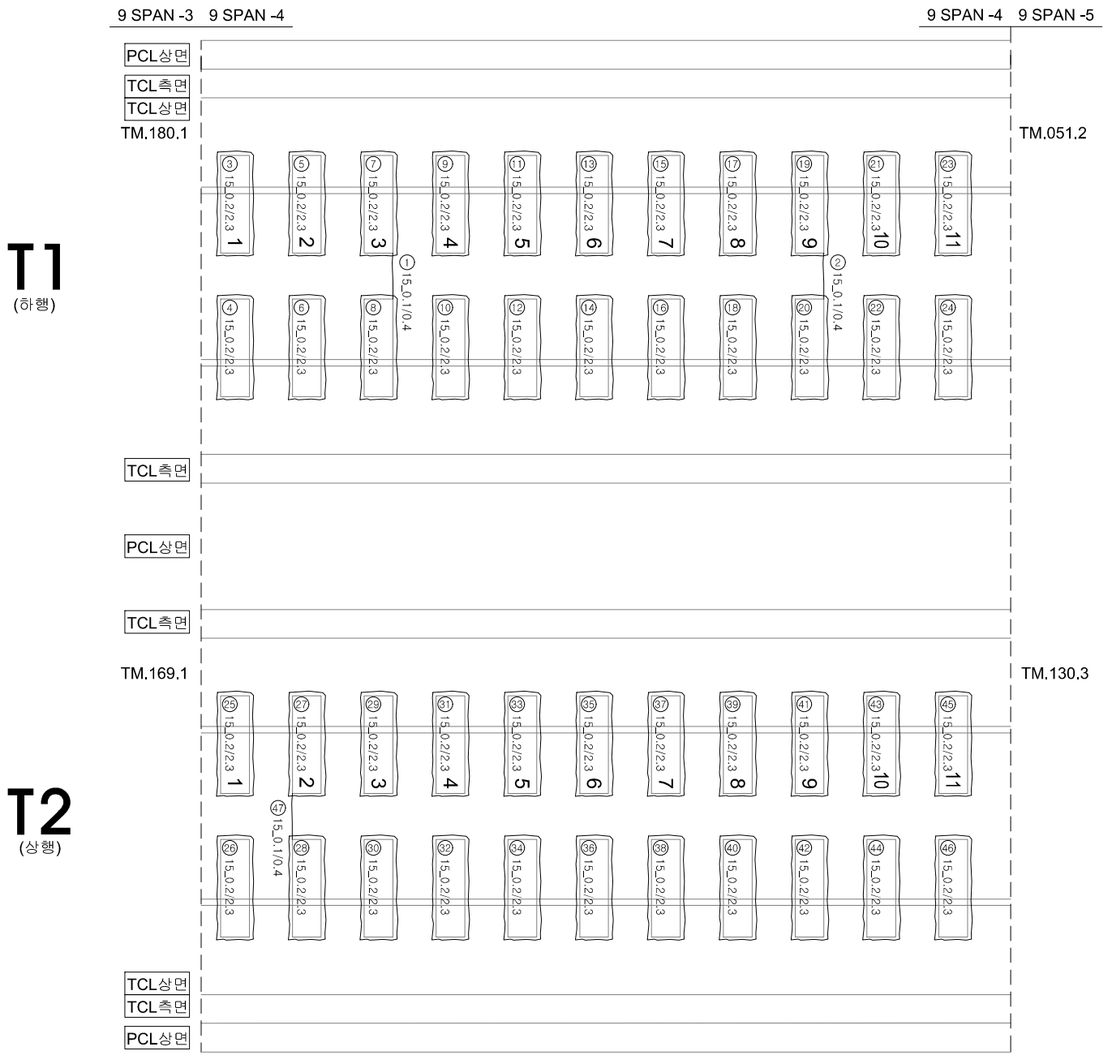
외관조사망도 번호
B43_호남고속선 한교천교_56(9 SPAN -4)

연번	손상	폭		연장		비고	연번	손상	폭		연장		비고
1	균열	0.1	㎜	0.4	m								
2	균열	0.1	㎜	0.4	m								
3	경계부 균열	0.2	㎜	2.3	m								
4	경계부 균열	0.2	㎜	2.3	m								
5	경계부 균열	0.2	㎜	2.3	m								
6	경계부 균열	0.2	㎜	2.3	m								
7	경계부 균열	0.2	㎜	2.3	m								
8	경계부 균열	0.2	㎜	2.3	m								
9	경계부 균열	0.2	㎜	2.3	m								
10	경계부 균열	0.2	㎜	2.3	m								
11	경계부 균열	0.2	㎜	2.3	m								
12	경계부 균열	0.2	㎜	2.3	m								
13	경계부 균열	0.2	㎜	2.3	m								
14	경계부 균열	0.2	㎜	2.3	m								
15	경계부 균열	0.2	㎜	2.3	m								
16	경계부 균열	0.2	㎜	2.3	m								
17	경계부 균열	0.2	㎜	2.3	m								
18	경계부 균열	0.2	㎜	2.3	m								
19	경계부 균열	0.2	㎜	2.3	m								
20	경계부 균열	0.2	㎜	2.3	m								
21	경계부 균열	0.2	㎜	2.3	m								
22	경계부 균열	0.2	㎜	2.3	m								
23	경계부 균열	0.2	㎜	2.3	m								
24	경계부 균열	0.2	㎜	2.3	m								
25	경계부 균열	0.2	㎜	2.3	m								
26	경계부 균열	0.2	㎜	2.3	m								
27	경계부 균열	0.2	㎜	2.3	m								
28	경계부 균열	0.2	㎜	2.3	m								
29	경계부 균열	0.2	㎜	2.3	m								
30	경계부 균열	0.2	㎜	2.3	m								
31	경계부 균열	0.2	㎜	2.3	m

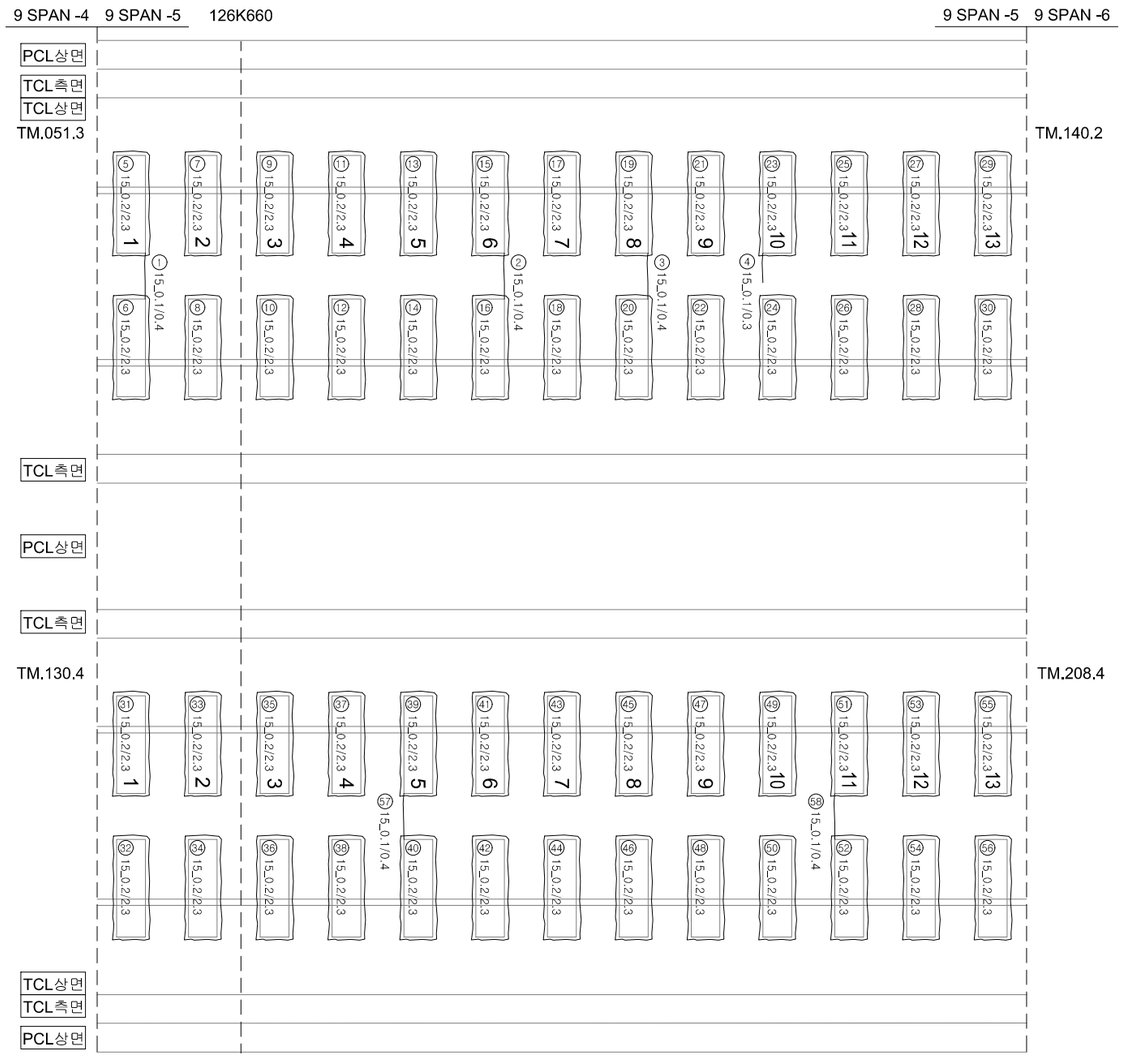
외관조사망도 번호
B43_호남고속선 한교천교_57(9 SPAN -5)

연번	손상	폭		연장		비고	연번	손상	폭		연장		비고
1	균열	0.1	㎜	0.4	m		56	경계부 균열	0.2	㎜	2.3	m	
2	균열	0.1	㎜	0.4	m		57	균열	0.1	㎜	0.4	m	
3	균열	0.1	㎜	0.4	m		58	균열	0.1	㎜	0.4	m	
4	균열	0.1	㎜	0.3	m								
5	경계부 균열	0.2	㎜	2.3	m								
6	경계부 균열	0.2	㎜	2.3	m								
7	경계부 균열	0.2	㎜	2.3	m								
8	경계부 균열	0.2	㎜	2.3	m								
9	경계부 균열	0.2	㎜	2.3	m								
10	경계부 균열	0.2	㎜	2.3	m								
11	경계부 균열	0.2	㎜	2.3	m								
12	경계부 균열	0.2	㎜	2.3	m								
13	경계부 균열	0.2	㎜	2.3	m								
14	경계부 균열	0.2	㎜	2.3	m								
15	경계부 균열	0.2	㎜	2.3	m								
16	경계부 균열	0.2	㎜	2.3	m								
17	경계부 균열	0.2	㎜	2.3	m								
18	경계부 균열	0.2	㎜	2.3	m								
19	경계부 균열	0.2	㎜	2.3	m								
20	경계부 균열	0.2	㎜	2.3	m								
21	경계부 균열	0.2	㎜	2.3	m								
22	경계부 균열	0.2	㎜	2.3	m								
23	경계부 균열	0.2	㎜	2.3	m								
24	경계부 균열	0.2	㎜	2.3	m								
25	경계부 균열	0.2	㎜	2.3	m								
26	경계부 균열	0.2	㎜	2.3	m								
27	경계부 균열	0.2	㎜	2.3	m								
28	경계부 균열	0.2	㎜	2.3	m								
29	경계부 균열	0.2	㎜	2.3	m								
30	경계부 균열	0.2	㎜	2.3	m

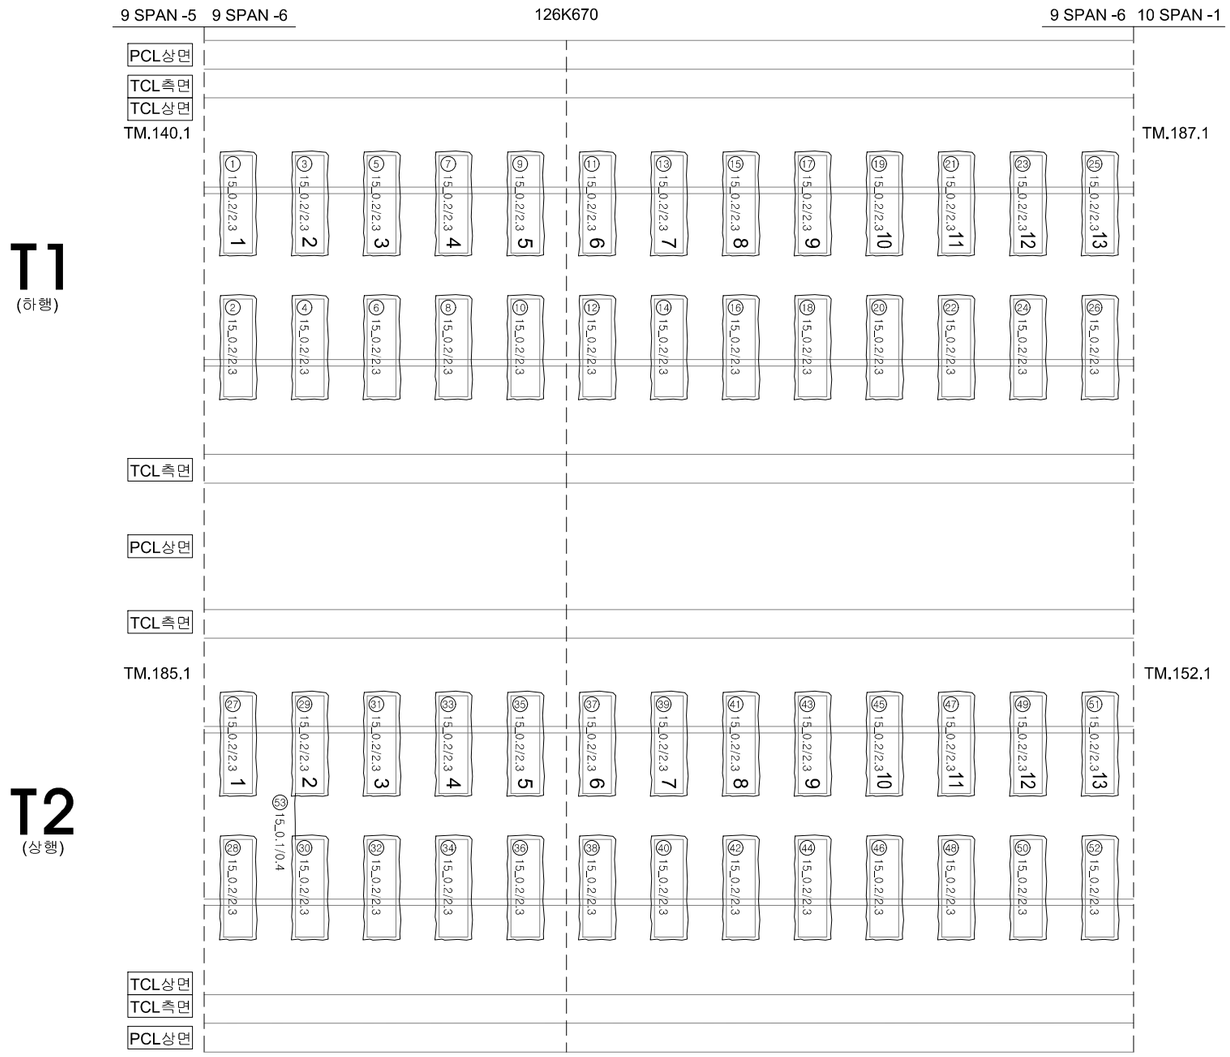
외관조사망도 번호
B43_호남고속선 한교천교_58(9 SPAN -6)

연번	손상	폭		연장		비고	연번	손상	폭		연장		비고
1	경계부 균열	0.2	㎜	2.3	m								
2	경계부 균열	0.2	㎜	2.3	m								
3	경계부 균열	0.2	㎜	2.3	m								
4	경계부 균열	0.2	㎜	2.3	m								
5	경계부 균열	0.2	㎜	2.3	m								
6	경계부 균열	0.2	㎜	2.3	m								
7	경계부 균열	0.2	㎜	2.3	m								
8	경계부 균열	0.2	㎜	2.3	m								
9	경계부 균열	0.2	㎜	2.3	m								
10	경계부 균열	0.2	㎜	2.3	m								
11	경계부 균열	0.2	㎜	2.3	m								
12	경계부 균열	0.2	㎜	2.3	m								
13	경계부 균열	0.2	㎜	2.3	m								
14	경계부 균열	0.2	㎜	2.3	m								
15	경계부 균열	0.2	㎜	2.3	m								
16	경계부 균열	0.2	㎜	2.3	m								
17	경계부 균열	0.2	㎜	2.3	m								
18	경계부 균열	0.2	㎜	2.3	m								
19	경계부 균열	0.2	㎜	2.3	m								
20	경계부 균열	0.2	㎜	2.3	m								
21	경계부 균열	0.2	㎜	2.3	m								
22	경계부 균열	0.2	㎜	2.3	m								
23	경계부 균열	0.2	㎜	2.3	m								
24	경계부 균열	0.2	㎜	2.3	m								
25	경계부 균열	0.2	㎜	2.3	m								
26	경계부 균열	0.2	㎜	2.3	m								
27	경계부 균열	0.2	㎜	2.3	m								
28	경계부 균열	0.2	㎜	2.3	m								
29	경계부 균열	0.2	㎜	2.3	m								
30	경계부 균열	0.2	㎜	2.3	m								
31	경계부 균열	0.2	㎜	2.3	m

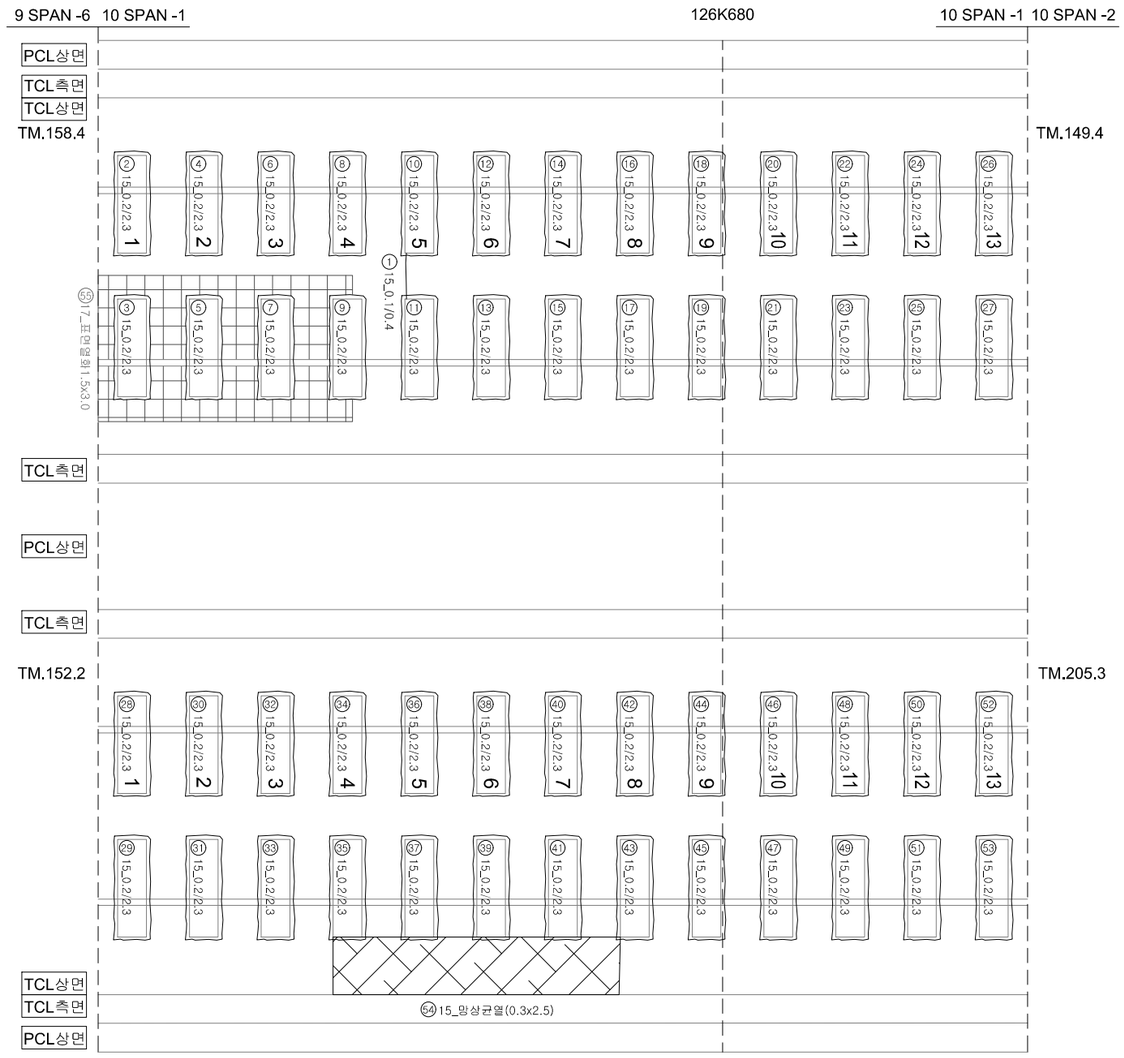
외관조사망도 번호
B43_호남고속선 한교천교_59(10 SPAN -1)

연번	손상	폭		연장		비고	연번	손상	폭		연장		비고
1	균열	0.1	㎜	0.4	m								
2	경계부 균열	0.2	㎜	2.3	m								
3	경계부 균열	0.2	㎜	2.3	m								
4	경계부 균열	0.2	㎜	2.3	m								
5	경계부 균열	0.2	㎜	2.3	m								
6	경계부 균열	0.2	㎜	2.3	m								
7	경계부 균열	0.2	㎜	2.3	m								
8	경계부 균열	0.2	㎜	2.3	m								
9	경계부 균열	0.2	㎜	2.3	m								
10	경계부 균열	0.2	㎜	2.3	m								
11	경계부 균열	0.2	㎜	2.3	m								
12	경계부 균열	0.2	㎜	2.3	m								
13	경계부 균열	0.2	㎜	2.3	m								
14	경계부 균열	0.2	㎜	2.3	m								
15	경계부 균열	0.2	㎜	2.3	m								
16	경계부 균열	0.2	㎜	2.3	m								
17	경계부 균열	0.2	㎜	2.3	m								
18	경계부 균열	0.2	㎜	2.3	m								
19	경계부 균열	0.2	㎜	2.3	m								
20	경계부 균열	0.2	㎜	2.3	m								
21	경계부 균열	0.2	㎜	2.3	m								
22	경계부 균열	0.2	㎜	2.3	m								
23	경계부 균열	0.2	㎜	2.3	m								
24	경계부 균열	0.2	㎜	2.3	m								
25	경계부 균열	0.2	㎜	2.3	m								
26	경계부 균열	0.2	㎜	2.3	m								
27	경계부 균열	0.2	㎜	2.3	m								
28	경계부 균열	0.2	㎜	2.3	m								
29	경계부 균열	0.2	㎜	2.3	m								
30	경계부 균열	0.2	㎜	2.3	m								
31	경계부 균열	0.2	㎜	2.3	m

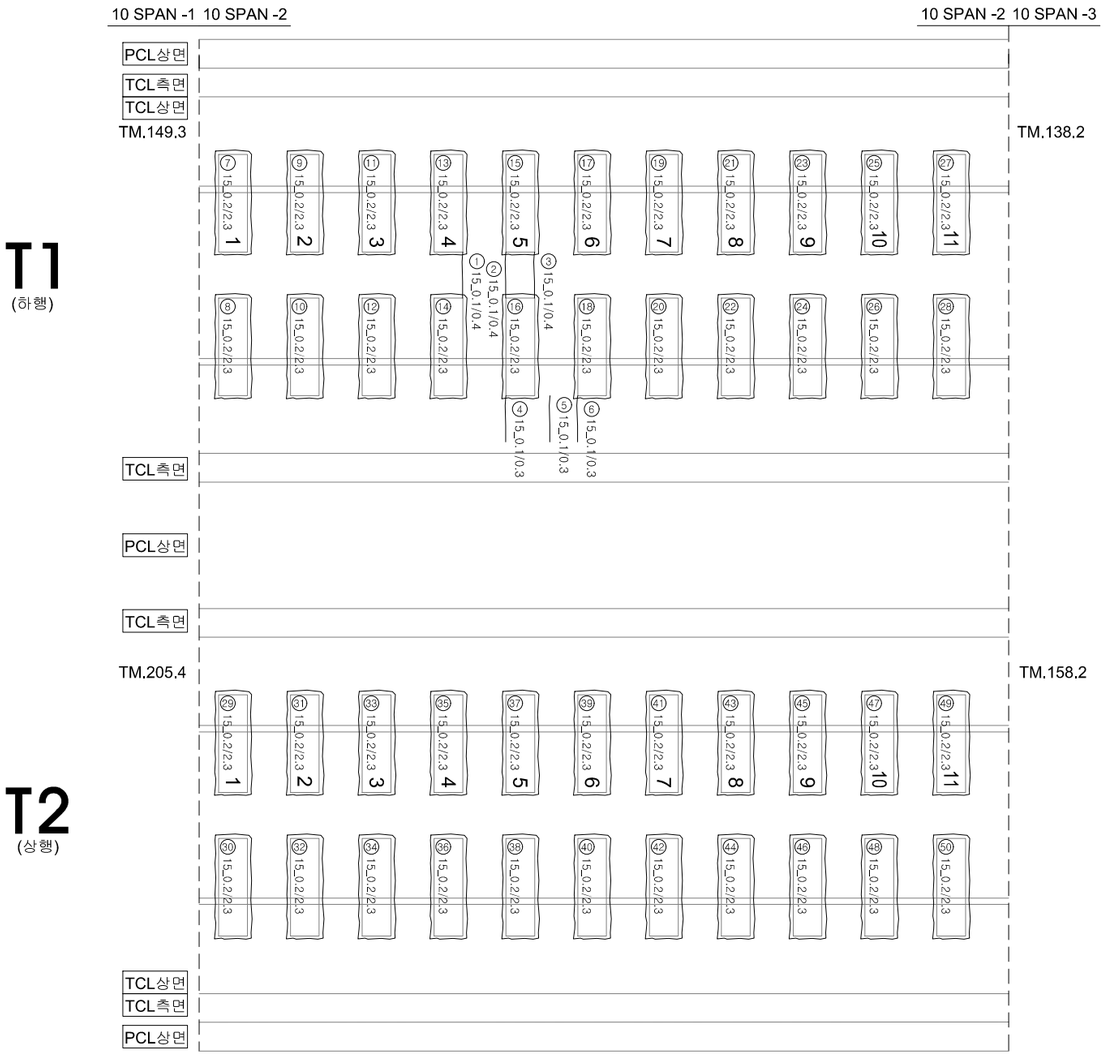
외관조사망도 번호
B43_호남고속선 한교천교_60(10 SPAN -2)

연번	손상	폭		연장		비고	연번	손상	폭		연장		비고
1	균열	0.1	㎜	0.4	m								
2	균열	0.1	㎜	0.4	m								
3	균열	0.1	㎜	0.4	m								
4	균열	0.1	㎜	0.3	m								
5	균열	0.1	㎜	0.3	m								
6	균열	0.1	㎜	0.3	m								
7	경계부 균열	0.2	㎜	2.3	m								
8	경계부 균열	0.2	㎜	2.3	m								
9	경계부 균열	0.2	㎜	2.3	m								
10	경계부 균열	0.2	㎜	2.3	m								
11	경계부 균열	0.2	㎜	2.3	m								
12	경계부 균열	0.2	㎜	2.3	m								
13	경계부 균열	0.2	㎜	2.3	m								
14	경계부 균열	0.2	㎜	2.3	m								
15	경계부 균열	0.2	㎜	2.3	m								
16	경계부 균열	0.2	㎜	2.3	m								
17	경계부 균열	0.2	㎜	2.3	m								
18	경계부 균열	0.2	㎜	2.3	m								
19	경계부 균열	0.2	㎜	2.3	m								
20	경계부 균열	0.2	㎜	2.3	m								
21	경계부 균열	0.2	㎜	2.3	m								
22	경계부 균열	0.2	㎜	2.3	m								
23	경계부 균열	0.2	㎜	2.3	m								
24	경계부 균열	0.2	㎜	2.3	m								
25	경계부 균열	0.2	㎜	2.3	m								
26	경계부 균열	0.2	㎜	2.3	m								
27	경계부 균열	0.2	㎜	2.3	m								
28	경계부 균열	0.2	㎜	2.3	m								
29	경계부 균열	0.2	㎜	2.3	m								
30	경계부 균열	0.2	㎜	2.3	m								
31	경계부 균열	0.2	㎜	2.3	m								
32	경계부 균열	0.2	㎜	2.3	m

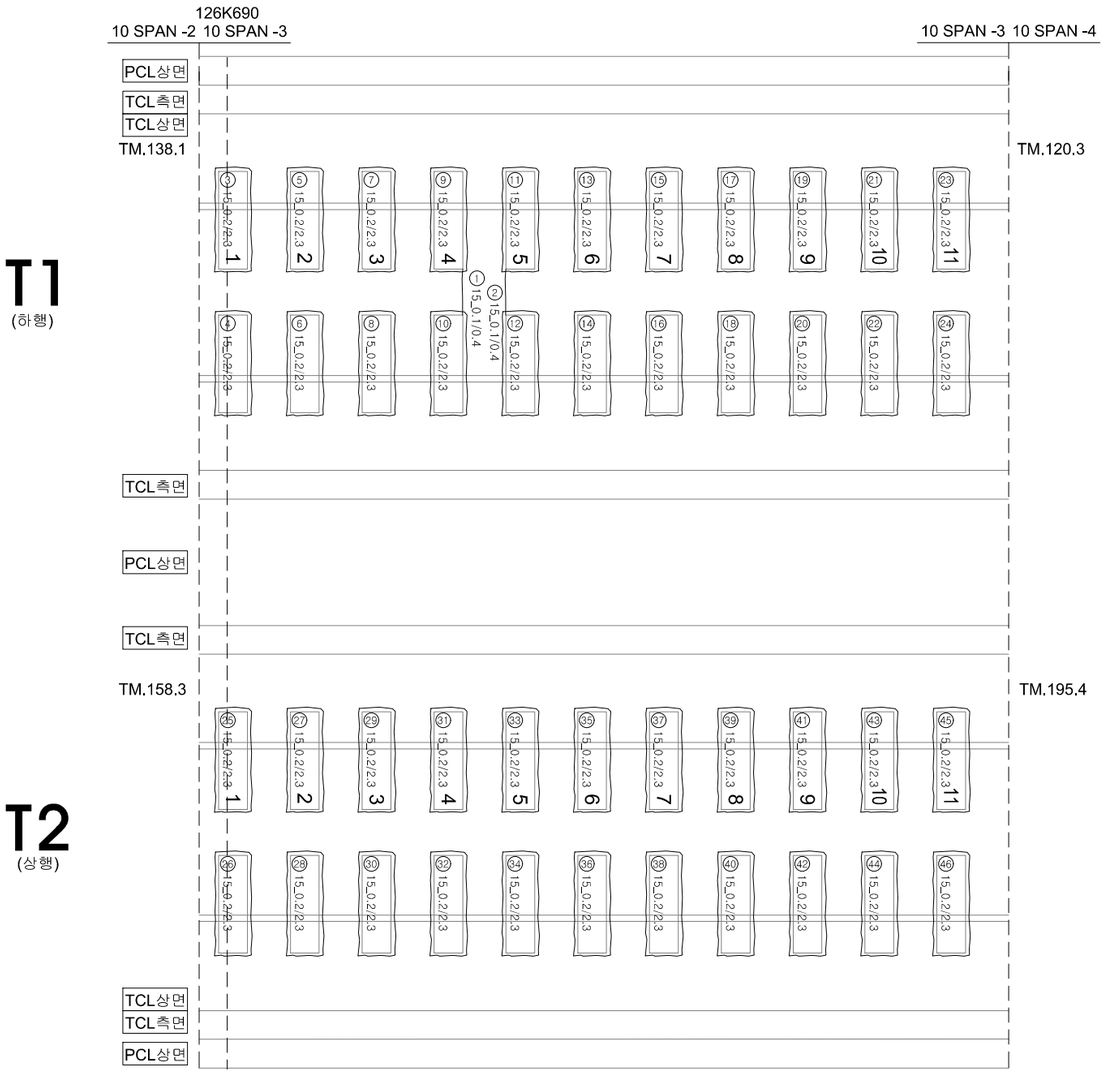
외관조사망도 번호
B43_호남고속선 한교천교_61(10 SPAN -3)

연번	손상	폭		연장		비고	연번	손상	폭		연장		비고
1	균열	0.1	㎜	0.4	m								
2	균열	0.1	㎜	0.4	m								
3	경계부 균열	0.2	㎜	2.3	m								
4	경계부 균열	0.2	㎜	2.3	m								
5	경계부 균열	0.2	㎜	2.3	m								
6	경계부 균열	0.2	㎜	2.3	m								
7	경계부 균열	0.2	㎜	2.3	m								
8	경계부 균열	0.2	㎜	2.3	m								
9	경계부 균열	0.2	㎜	2.3	m								
10	경계부 균열	0.2	㎜	2.3	m								
11	경계부 균열	0.2	㎜	2.3	m								
12	경계부 균열	0.2	㎜	2.3	m								
13	경계부 균열	0.2	㎜	2.3	m								
14	경계부 균열	0.2	㎜	2.3	m								
15	경계부 균열	0.2	㎜	2.3	m								
16	경계부 균열	0.2	㎜	2.3	m								
17	경계부 균열	0.2	㎜	2.3	m								
18	경계부 균열	0.2	㎜	2.3	m								
19	경계부 균열	0.2	㎜	2.3	m								
20	경계부 균열	0.2	㎜	2.3	m								
21	경계부 균열	0.2	㎜	2.3	m								
22	경계부 균열	0.2	㎜	2.3	m								
23	경계부 균열	0.2	㎜	2.3	m								
24	경계부 균열	0.2	㎜	2.3	m								
25	경계부 균열	0.2	㎜	2.3	m								
26	경계부 균열	0.2	㎜	2.3	m								
27	경계부 균열	0.2	㎜	2.3	m								
28	경계부 균열	0.2	㎜	2.3	m								
29	경계부 균열	0.2	㎜	2.3	m								
30	경계부 균열	0.2	㎜	2.3	m								
31	경계부 균열	0.2	㎜	2.3	m
