29. B43_한교천교

점검 일자	2017. 07.12~2017. 10.25
평균 기온	17.9 ~ 30.5℃

시 행 사	용 역 명	용 역 사	과 업 책 임 자	참 여 자 분 야 별 책 임 자
KORAIL 한국철도공사 KOREA RAILROAD	2017년도 호남고속선 오송-광주송정간 콘크리트궤도 점검용역	(주)한국구조물안전연구원 (주)한국국토안전연구원 (재)한국건설품질연구원	이복영	라 윤 강 김 경 기 윤 석 기

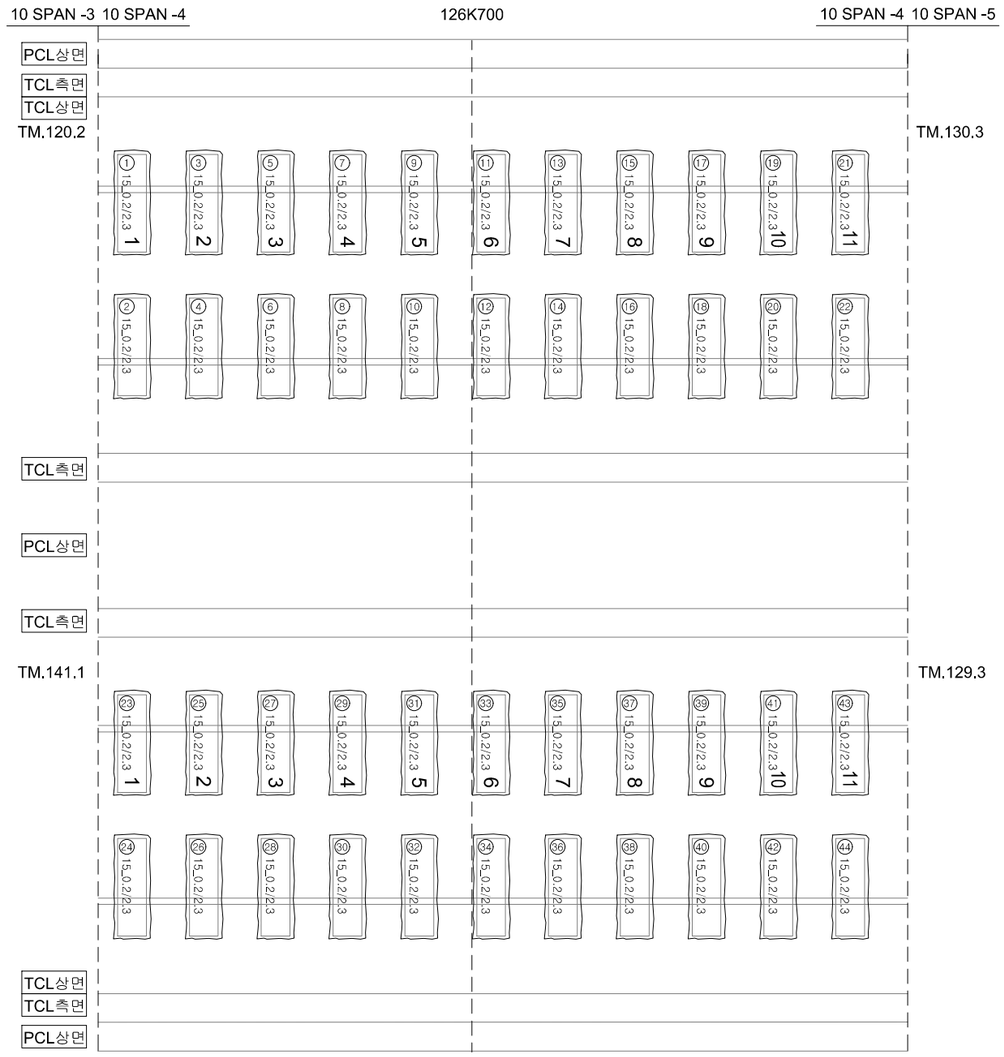
외관조사망도 번호
B43_호남고속선 한교천교_62(10 SPAN -4)

연번	손상	폭		연장		비고	연번	손상	폭		연장		비고
1	경계부 균열	0.2	㎜	2.3	m								
2	경계부 균열	0.2	㎜	2.3	m								
3	경계부 균열	0.2	㎜	2.3	m								
4	경계부 균열	0.2	㎜	2.3	m								
5	경계부 균열	0.2	㎜	2.3	m								
6	경계부 균열	0.2	㎜	2.3	m								
7	경계부 균열	0.2	㎜	2.3	m								
8	경계부 균열	0.2	㎜	2.3	m								
9	경계부 균열	0.2	㎜	2.3	m								
10	경계부 균열	0.2	㎜	2.3	m								
11	경계부 균열	0.2	㎜	2.3	m								
12	경계부 균열	0.2	㎜	2.3	m								
13	경계부 균열	0.2	㎜	2.3	m								
14	경계부 균열	0.2	㎜	2.3	m								
15	경계부 균열	0.2	㎜	2.3	m								
16	경계부 균열	0.2	㎜	2.3	m								
17	경계부 균열	0.2	㎜	2.3	m								
18	경계부 균열	0.2	㎜	2.3	m								
19	경계부 균열	0.2	㎜	2.3	m								
20	경계부 균열	0.2	㎜	2.3	m								
21	경계부 균열	0.2	㎜	2.3	m								
22	경계부 균열	0.2	㎜	2.3	m								
23	경계부 균열	0.2	㎜	2.3	m								
24	경계부 균열	0.2	㎜	2.3	m								
25	경계부 균열	0.2	㎜	2.3	m								
26	경계부 균열	0.2	㎜	2.3	m								
27	경계부 균열	0.2	㎜	2.3	m								
28	경계부 균열	0.2	㎜	2.3	m								
29	경계부 균열	0.2	㎜	2.3	m								
30	경계부 균열	0.2	㎜	2.3	m								
31	경계부 균열	0.2	㎜	2.3	m

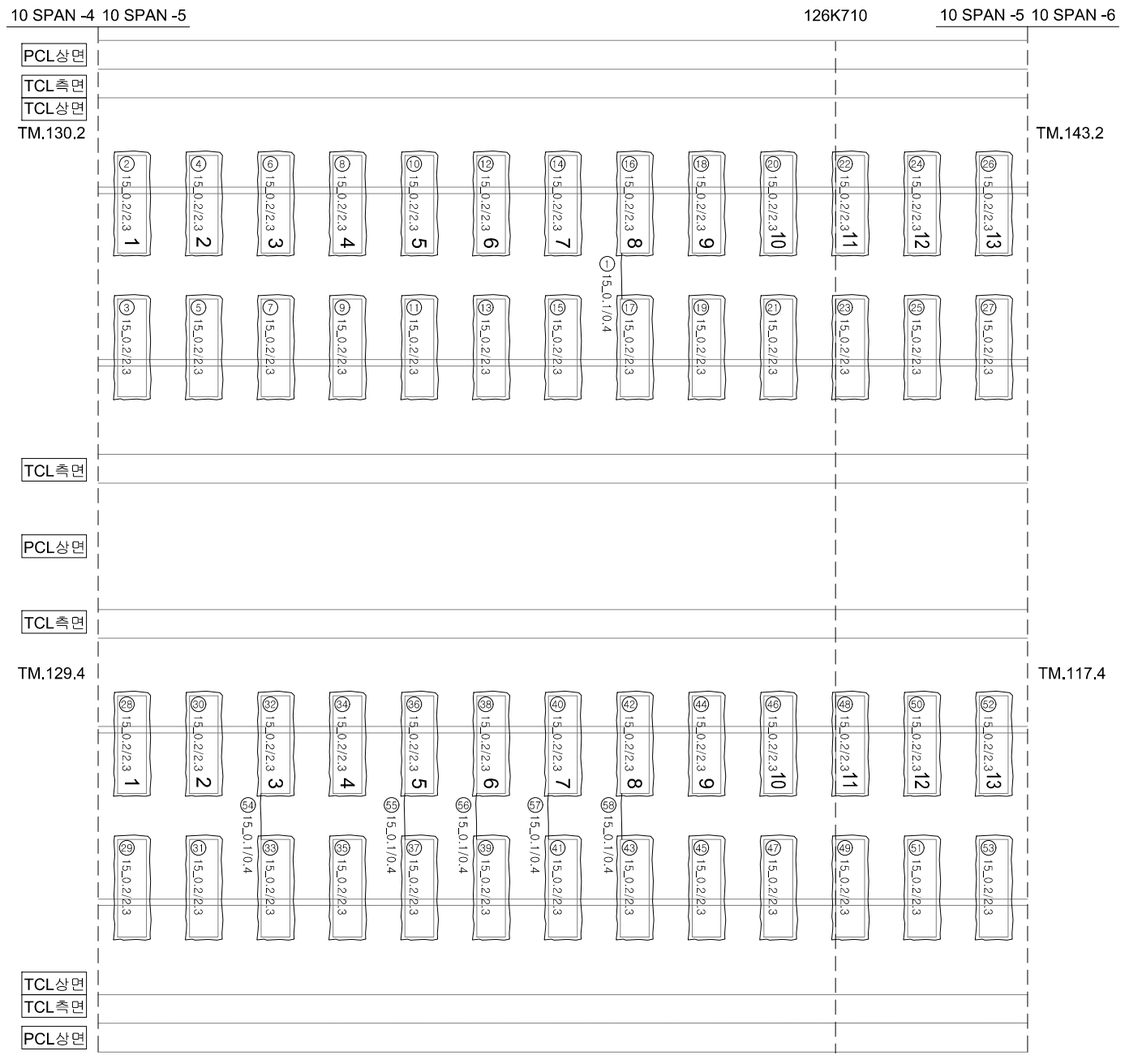
외관조사망도 번호
B43_호남고속선 한교천교_63(10 SPAN -5)

연번	손상	폭		연장		비고	연번	손상	폭		연장		비고
1	균열	0.1	㎜	0.4	m		56	균열	0.1	㎜	0.4	m	
2	경계부 균열	0.2	㎜	2.3	m		57	균열	0.1	㎜	0.4	m	
3	경계부 균열	0.2	㎜	2.3	m		58	균열	0.1	㎜	0.4	m	
4	경계부 균열	0.2	㎜	2.3	m								
5	경계부 균열	0.2	㎜	2.3	m								
6	경계부 균열	0.2	㎜	2.3	m								
7	경계부 균열	0.2	㎜	2.3	m								
8	경계부 균열	0.2	㎜	2.3	m								
9	경계부 균열	0.2	㎜	2.3	m								
10	경계부 균열	0.2	㎜	2.3	m								
11	경계부 균열	0.2	㎜	2.3	m								
12	경계부 균열	0.2	㎜	2.3	m								
13	경계부 균열	0.2	㎜	2.3	m								
14	경계부 균열	0.2	㎜	2.3	m								
15	경계부 균열	0.2	㎜	2.3	m								
16	경계부 균열	0.2	㎜	2.3	m								
17	경계부 균열	0.2	㎜	2.3	m								
18	경계부 균열	0.2	㎜	2.3	m								
19	경계부 균열	0.2	㎜	2.3	m								
20	경계부 균열	0.2	㎜	2.3	m								
21	경계부 균열	0.2	㎜	2.3	m								
22	경계부 균열	0.2	㎜	2.3	m								
23	경계부 균열	0.2	㎜	2.3	m								
24	경계부 균열	0.2	㎜	2.3	m								
25	경계부 균열	0.2	㎜	2.3	m								
26	경계부 균열	0.2	㎜	2.3	m								
27	경계부 균열	0.2	㎜	2.3	m								
28	경계부 균열	0.2	㎜	2.3	m								
29	경계부 균열	0.2	㎜	2.3	m								
30	경계부 균열	0.2	㎜	2.3	m

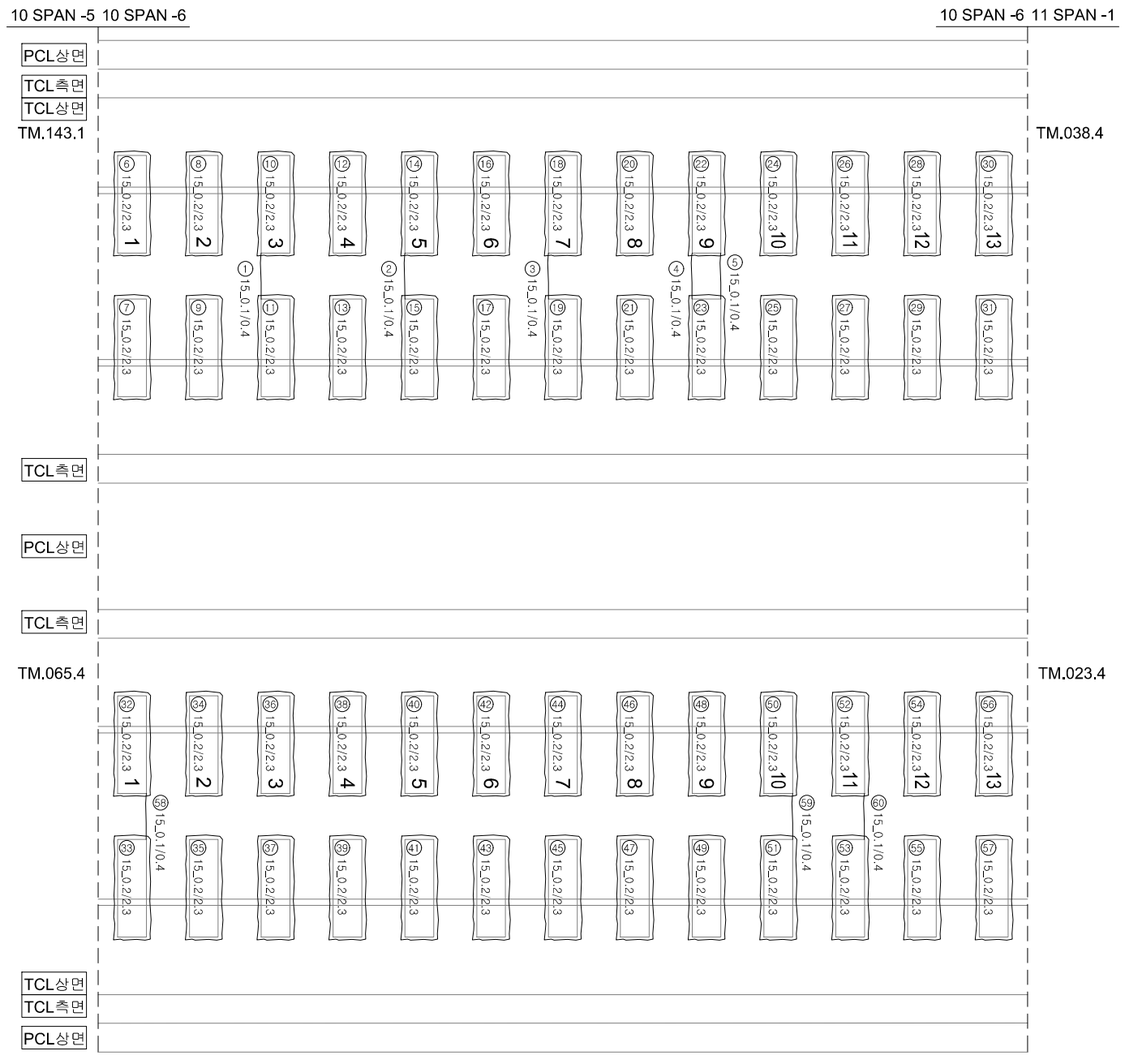
외관조사망도 번호
B43_호남고속선 한교천교_64(10 SPAN -6)

연번	손상	폭		연장		비고	연번	손상	폭		연장		비고
1	균열	0.1	㎜	0.4	m		56	경계부 균열	0.2	㎜	2.3	m	
2	균열	0.1	㎜	0.4	m		57	경계부 균열	0.2	㎜	2.3	m	
3	균열	0.1	㎜	0.4	m		58	균열	0.1	㎜	0.4	m	
4	균열	0.1	㎜	0.4	m		59	균열	0.1	㎜	0.4	m	
5	균열	0.1	㎜	0.4	m		60	균열	0.1	㎜	0.4	m	
6	경계부 균열	0.2	㎜	2.3	m								
7	경계부 균열	0.2	㎜	2.3	m								
8	경계부 균열	0.2	㎜	2.3	m								
9	경계부 균열	0.2	㎜	2.3	m								
10	경계부 균열	0.2	㎜	2.3	m								
11	경계부 균열	0.2	㎜	2.3	m								
12	경계부 균열	0.2	㎜	2.3	m								
13	경계부 균열	0.2	㎜	2.3	m								
14	경계부 균열	0.2	㎜	2.3	m								
15	경계부 균열	0.2	㎜	2.3	m								
16	경계부 균열	0.2	㎜	2.3	m								
17	경계부 균열	0.2	㎜	2.3	m								
18	경계부 균열	0.2	㎜	2.3	m								
19	경계부 균열	0.2	㎜	2.3	m								
20	경계부 균열	0.2	㎜	2.3	m								
21	경계부 균열	0.2	㎜	2.3	m								
22	경계부 균열	0.2	㎜	2.3	m								
23	경계부 균열	0.2	㎜	2.3	m								
24	경계부 균열	0.2	㎜	2.3	m								
25	경계부 균열	0.2	㎜	2.3	m								
26	경계부 균열	0.2	㎜	2.3	m								
27	경계부 균열	0.2	㎜	2.3	m								
28	경계부 균열	0.2	㎜	2.3	m								
29	경계부 균열	0.2	㎜	2.3	m

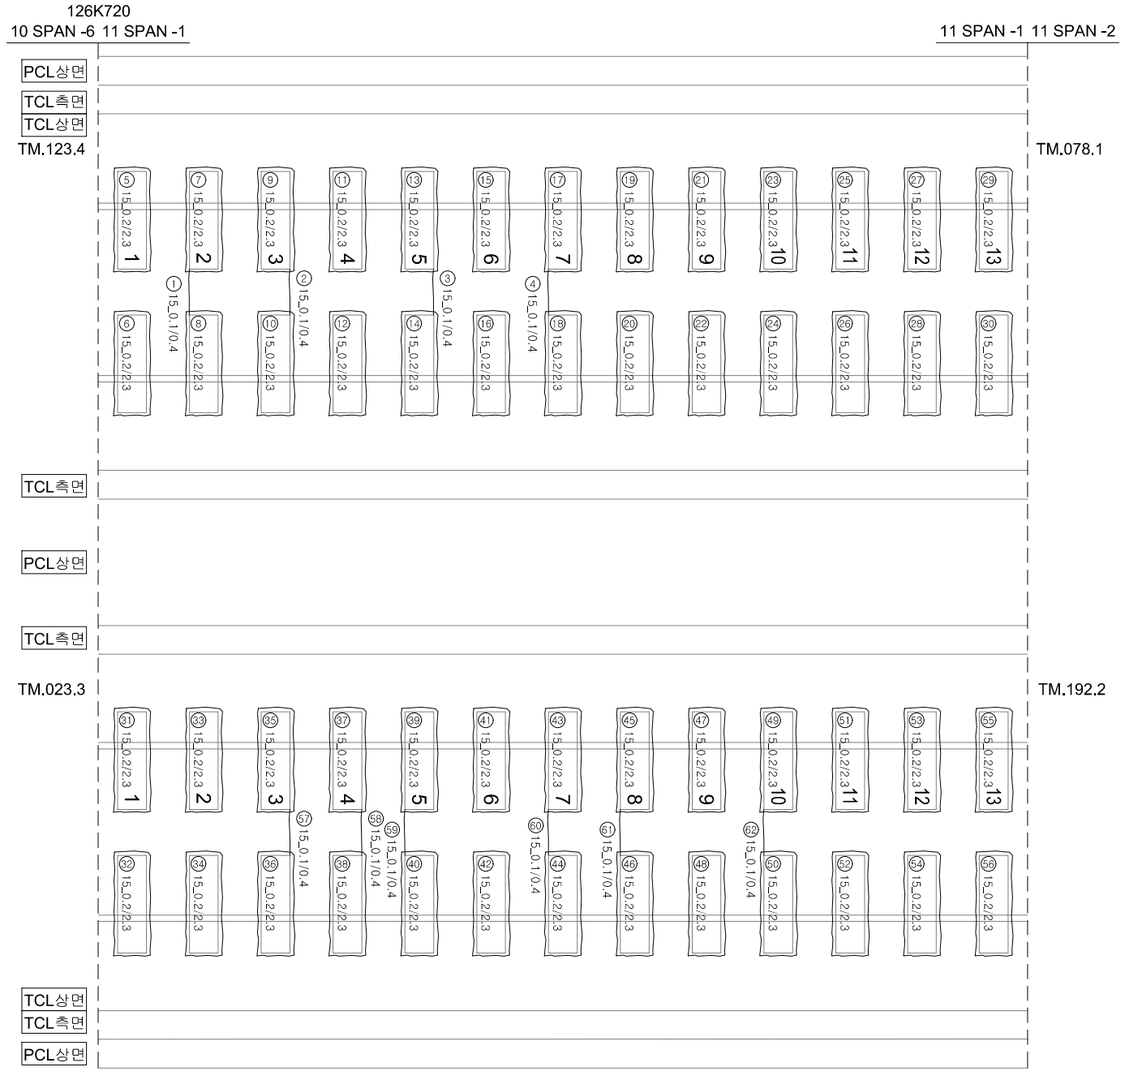
외관조사망도 번호
B43_호남고속선 한교천교_65(11 SPAN -1)

연번	손상	폭		연장		비고	연번	손상	폭		연장		비고
1	균열	0.1	㎜	0.4	m		56	경계부 균열	0.2	㎜	2.3	m	
2	균열	0.1	㎜	0.4	m		57	균열	0.1	㎜	0.4	m	
3	균열	0.1	㎜	0.4	m		58	균열	0.1	㎜	0.4	m	
4	균열	0.1	㎜	0.4	m		59	균열	0.1	㎜	0.4	m	
5	경계부 균열	0.2	㎜	2.3	m		60	균열	0.1	㎜	0.4	m	
6	경계부 균열	0.2	㎜	2.3	m		61	균열	0.1	㎜	0.4	m	
7	경계부 균열	0.2	㎜	2.3	m		62	균열	0.1	㎜	0.4	m	
8	경계부 균열	0.2	㎜	2.3	m								
9	경계부 균열	0.2	㎜	2.3	m								
10	경계부 균열	0.2	㎜	2.3	m								
11	경계부 균열	0.2	㎜	2.3	m								
12	경계부 균열	0.2	㎜	2.3	m								
13	경계부 균열	0.2	㎜	2.3	m								
14	경계부 균열	0.2	㎜	2.3	m								
15	경계부 균열	0.2	㎜	2.3	m								
16	경계부 균열	0.2	㎜	2.3	m								
17	경계부 균열	0.2	㎜	2.3	m								
18	경계부 균열	0.2	㎜	2.3	m								
19	경계부 균열	0.2	㎜	2.3	m								
20	경계부 균열	0.2	㎜	2.3	m								
21	경계부 균열	0.2	㎜	2.3	m								
22	경계부 균열	0.2	㎜	2.3	m								
23	경계부 균열	0.2	㎜	2.3	m								
24	경계부 균열	0.2	㎜	2.3	m								
25	경계부 균열	0.2	㎜	2.3	m								
26	경계부 균열	0.2	㎜	2.3	m								
27	경계부 균열	0.2	㎜	2.3	m								
28	경계부 균열	0.2	㎜	2.3	m

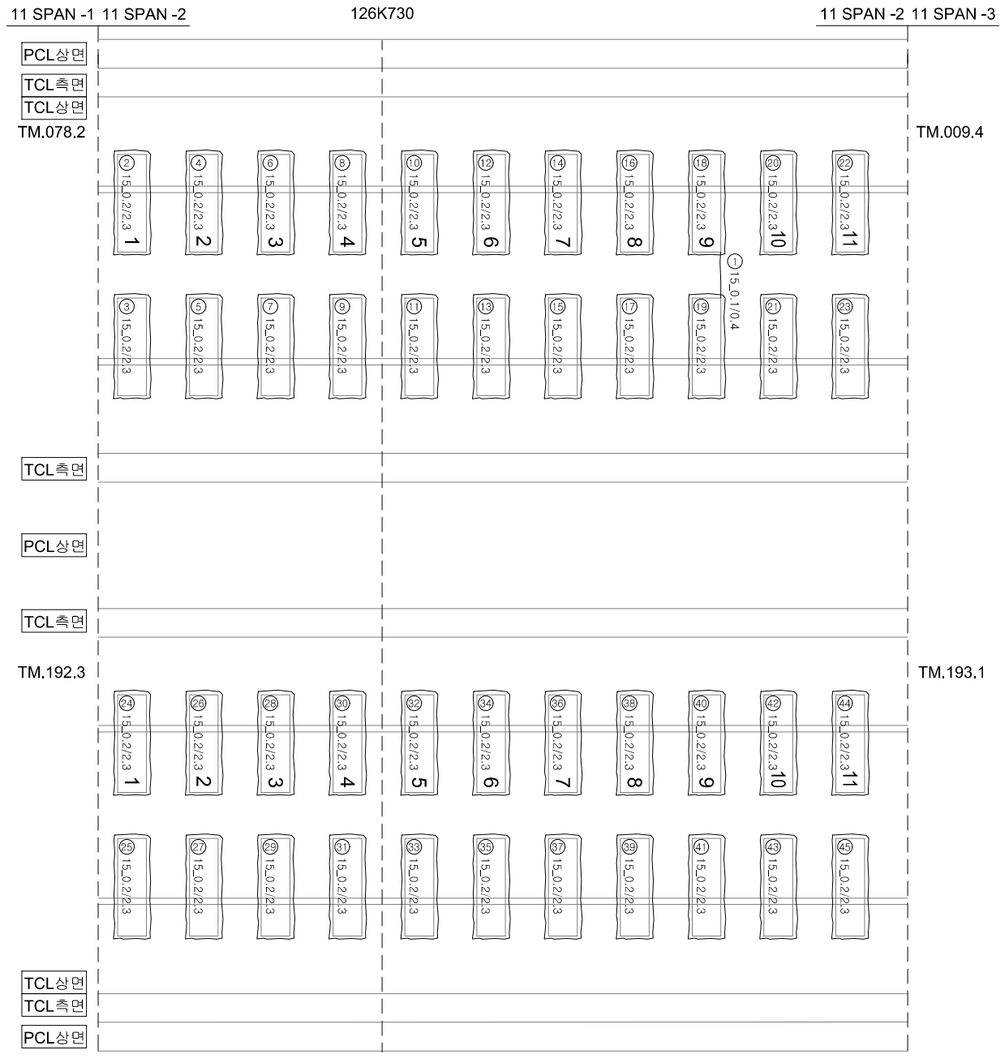
외관조사망도 번호
B43_호남고속선 한교천교_66(11 SPAN -2)

연번	손상	폭		연장		비고	연번	손상	폭		연장		비고
1	균열	0.1	㎜	0.4	m								
2	경계부 균열	0.2	㎜	2.3	m								
3	경계부 균열	0.2	㎜	2.3	m								
4	경계부 균열	0.2	㎜	2.3	m								
5	경계부 균열	0.2	㎜	2.3	m								
6	경계부 균열	0.2	㎜	2.3	m								
7	경계부 균열	0.2	㎜	2.3	m								
8	경계부 균열	0.2	㎜	2.3	m								
9	경계부 균열	0.2	㎜	2.3	m								
10	경계부 균열	0.2	㎜	2.3	m								
11	경계부 균열	0.2	㎜	2.3	m								
12	경계부 균열	0.2	㎜	2.3	m								
13	경계부 균열	0.2	㎜	2.3	m								
14	경계부 균열	0.2	㎜	2.3	m								
15	경계부 균열	0.2	㎜	2.3	m								
16	경계부 균열	0.2	㎜	2.3	m								
17	경계부 균열	0.2	㎜	2.3	m								
18	경계부 균열	0.2	㎜	2.3	m								
19	경계부 균열	0.2	㎜	2.3	m								
20	경계부 균열	0.2	㎜	2.3	m								
21	경계부 균열	0.2	㎜	2.3	m								
22	경계부 균열	0.2	㎜	2.3	m								
23	경계부 균열	0.2	㎜	2.3	m								
24	경계부 균열	0.2	㎜	2.3	m								
25	경계부 균열	0.2	㎜	2.3	m								
26	경계부 균열	0.2	㎜	2.3	m								
27	경계부 균열	0.2	㎜	2.3	m								
28	경계부 균열	0.2	㎜	2.3	m								
29	경계부 균열	0.2	㎜	2.3	m								
30	경계부 균열	0.2	㎜	2.3	m								
31	경계부 균열	0.2	㎜	2.3	m

32	경계부 균열	0.2	㎜	2.3	m								
33	경계부 균열	0.2	㎜	2.3	m								
34	경계부 균열	0.2	㎜	2.3	m								
35	경계부 균열	0.2	㎜	2.3	m								
36	경계부 균열	0.2	㎜	2.3	m								
37	경계부 균열	0.2	㎜	2.3	m								
38	경계부 균열	0.2	㎜	2.3	m								
39	경계부 균열	0.2	㎜	2.3	m								
40	경계부 균열	0.2	㎜	2.3	m								
41	경계부 균열	0.2	㎜	2.3	m								
42	경계부 균열	0.2	㎜	2.3	m								
43	경계부 균열	0.2	㎜	2.3	m								
44	경계부 균열	0.2	㎜	2.3	m								
45	경계부 균열	0.2	㎜	2.3	m

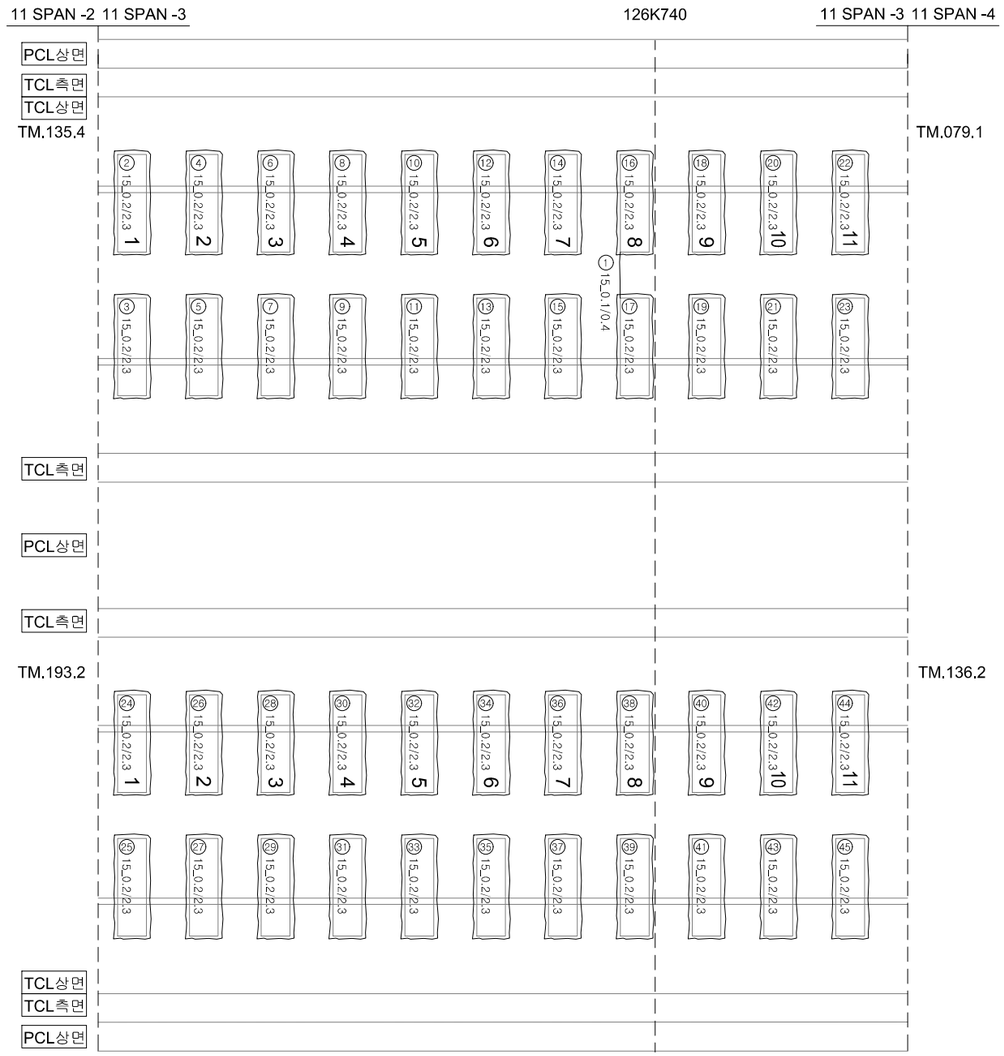
외관조사망도 번호
B43_호남고속선 한교천교_67(11 SPAN -3)

연번	손상	폭		연장		비고	연번	손상	폭		연장		비고
1	균열	0.1	㎜	0.4	m								
2	경계부 균열	0.2	㎜	2.3	m								
3	경계부 균열	0.2	㎜	2.3	m								
4	경계부 균열	0.2	㎜	2.3	m								
5	경계부 균열	0.2	㎜	2.3	m								
6	경계부 균열	0.2	㎜	2.3	m								
7	경계부 균열	0.2	㎜	2.3	m								
8	경계부 균열	0.2	㎜	2.3	m								
9	경계부 균열	0.2	㎜	2.3	m								
10	경계부 균열	0.2	㎜	2.3	m								
11	경계부 균열	0.2	㎜	2.3	m								
12	경계부 균열	0.2	㎜	2.3	m								
13	경계부 균열	0.2	㎜	2.3	m								
14	경계부 균열	0.2	㎜	2.3	m								
15	경계부 균열	0.2	㎜	2.3	m								
16	경계부 균열	0.2	㎜	2.3	m								
17	경계부 균열	0.2	㎜	2.3	m								
18	경계부 균열	0.2	㎜	2.3	m								
19	경계부 균열	0.2	㎜	2.3	m								
20	경계부 균열	0.2	㎜	2.3	m								
21	경계부 균열	0.2	㎜	2.3	m								
22	경계부 균열	0.2	㎜	2.3	m								
23	경계부 균열	0.2	㎜	2.3	m								
24	경계부 균열	0.2	㎜	2.3	m								
25	경계부 균열	0.2	㎜	2.3	m								
26	경계부 균열	0.2	㎜	2.3	m								
27	경계부 균열	0.2	㎜	2.3	m								
28	경계부 균열	0.2	㎜	2.3	m								
29	경계부 균열	0.2	㎜	2.3	m								
30	경계부 균열	0.2	㎜	2.3	m								
31	경계부 균열	0.2	㎜	2.3	m

32	경계부 균열	0.2	㎜	2.3	m								
33	경계부 균열	0.2	㎜	2.3	m								
34	경계부 균열	0.2	㎜	2.3	m								
35	경계부 균열	0.2	㎜	2.3	m								
36	경계부 균열	0.2	㎜	2.3	m								
37	경계부 균열	0.2	㎜	2.3	m								
38	경계부 균열	0.2	㎜	2.3	m								
39	경계부 균열	0.2	㎜	2.3	m								
40	경계부 균열	0.2	㎜	2.3	m								
41	경계부 균열	0.2	㎜	2.3	m								
42	경계부 균열	0.2	㎜	2.3	m								
43	경계부 균열	0.2	㎜	2.3	m								
44	경계부 균열	0.2	㎜	2.3	m								
45	경계부 균열	0.2	㎜	2.3	m

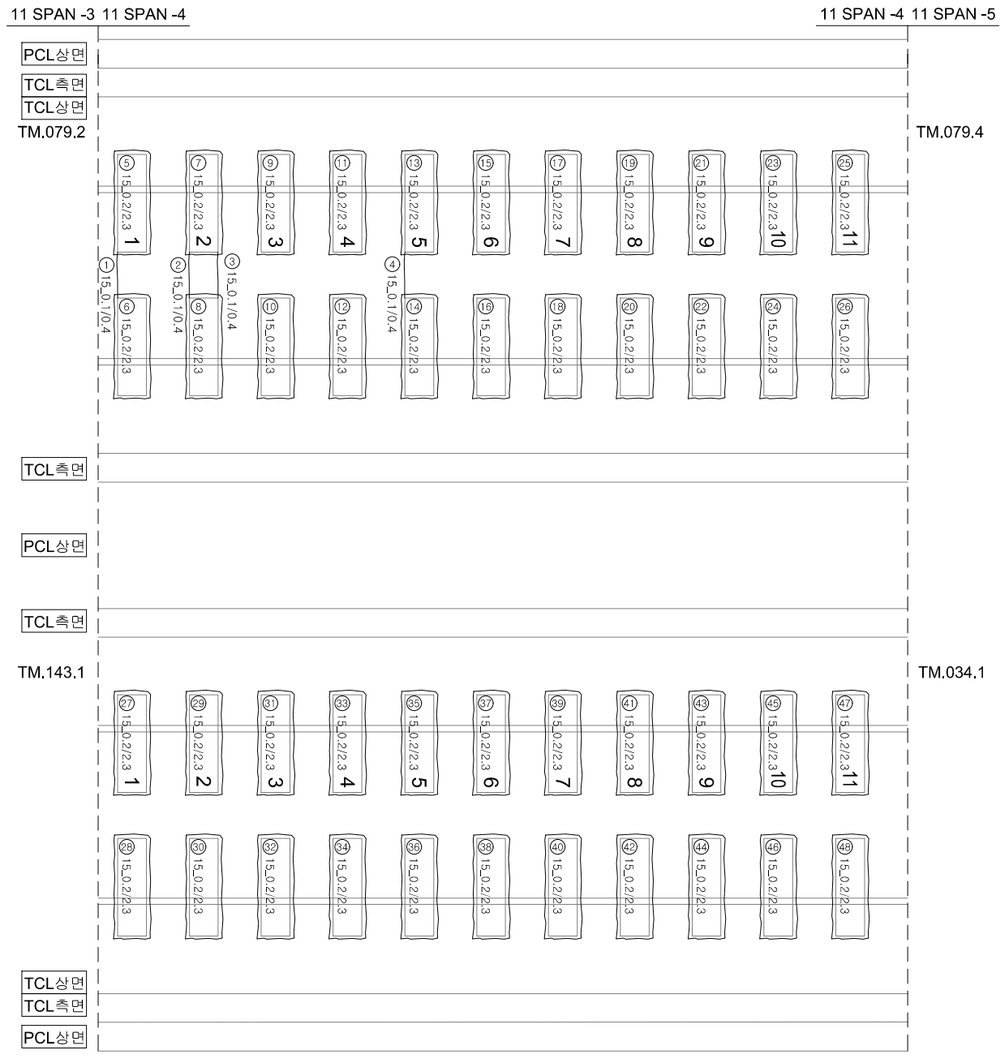
외관조사망도 번호
B43_호남고속선 한교천교_68(11 SPAN -4)

연번	손상	폭		연장		비고	연번	손상	폭		연장		비고
1	균열	0.1	㎜	0.4	m								
2	균열	0.1	㎜	0.4	m								
3	균열	0.1	㎜	0.4	m								
4	균열	0.1	㎜	0.4	m								
5	경계부 균열	0.2	㎜	2.3	m								
6	경계부 균열	0.2	㎜	2.3	m								
7	경계부 균열	0.2	㎜	2.3	m								
8	경계부 균열	0.2	㎜	2.3	m								
9	경계부 균열	0.2	㎜	2.3	m								
10	경계부 균열	0.2	㎜	2.3	m								
11	경계부 균열	0.2	㎜	2.3	m								
12	경계부 균열	0.2	㎜	2.3	m								
13	경계부 균열	0.2	㎜	2.3	m								
14	경계부 균열	0.2	㎜	2.3	m								
15	경계부 균열	0.2	㎜	2.3	m								
16	경계부 균열	0.2	㎜	2.3	m								
17	경계부 균열	0.2	㎜	2.3	m								
18	경계부 균열	0.2	㎜	2.3	m								
19	경계부 균열	0.2	㎜	2.3	m								
20	경계부 균열	0.2	㎜	2.3	m								
21	경계부 균열	0.2	㎜	2.3	m								
22	경계부 균열	0.2	㎜	2.3	m								
23	경계부 균열	0.2	㎜	2.3	m								
24	경계부 균열	0.2	㎜	2.3	m								
25	경계부 균열	0.2	㎜	2.3	m								
26	경계부 균열	0.2	㎜	2.3	m								
27	경계부 균열	0.2	㎜	2.3	m								
28	경계부 균열	0.2	㎜	2.3	m								
29	경계부 균열	0.2	㎜	2.3	m								
30	경계부 균열	0.2	㎜	2.3	m								
31	경계부 균열	0.2	㎜	2.3	m

32	경계부 균열	0.2	㎜	2.3	m								
33	경계부 균열	0.2	㎜	2.3	m								
34	경계부 균열	0.2	㎜	2.3	m								
35	경계부 균열	0.2	㎜	2.3	m								
36	경계부 균열	0.2	㎜	2.3	m								
37	경계부 균열	0.2	㎜	2.3	m								
38	경계부 균열	0.2	㎜	2.3	m								
39	경계부 균열	0.2	㎜	2.3	m								
40	경계부 균열	0.2	㎜	2.3	m								
41	경계부 균열	0.2	㎜	2.3	m								
42	경계부 균열	0.2	㎜	2.3	m								
43	경계부 균열	0.2	㎜	2.3	m								
44	경계부 균열	0.2	㎜	2.3	m								
45	경계부 균열	0.2	㎜	2.3	m								
46	경계부 균열	0.2	㎜	2.3	m								
47	경계부 균열	0.2	㎜	2.3	m								
48	경계부 균열	0.2	㎜	2.3	m

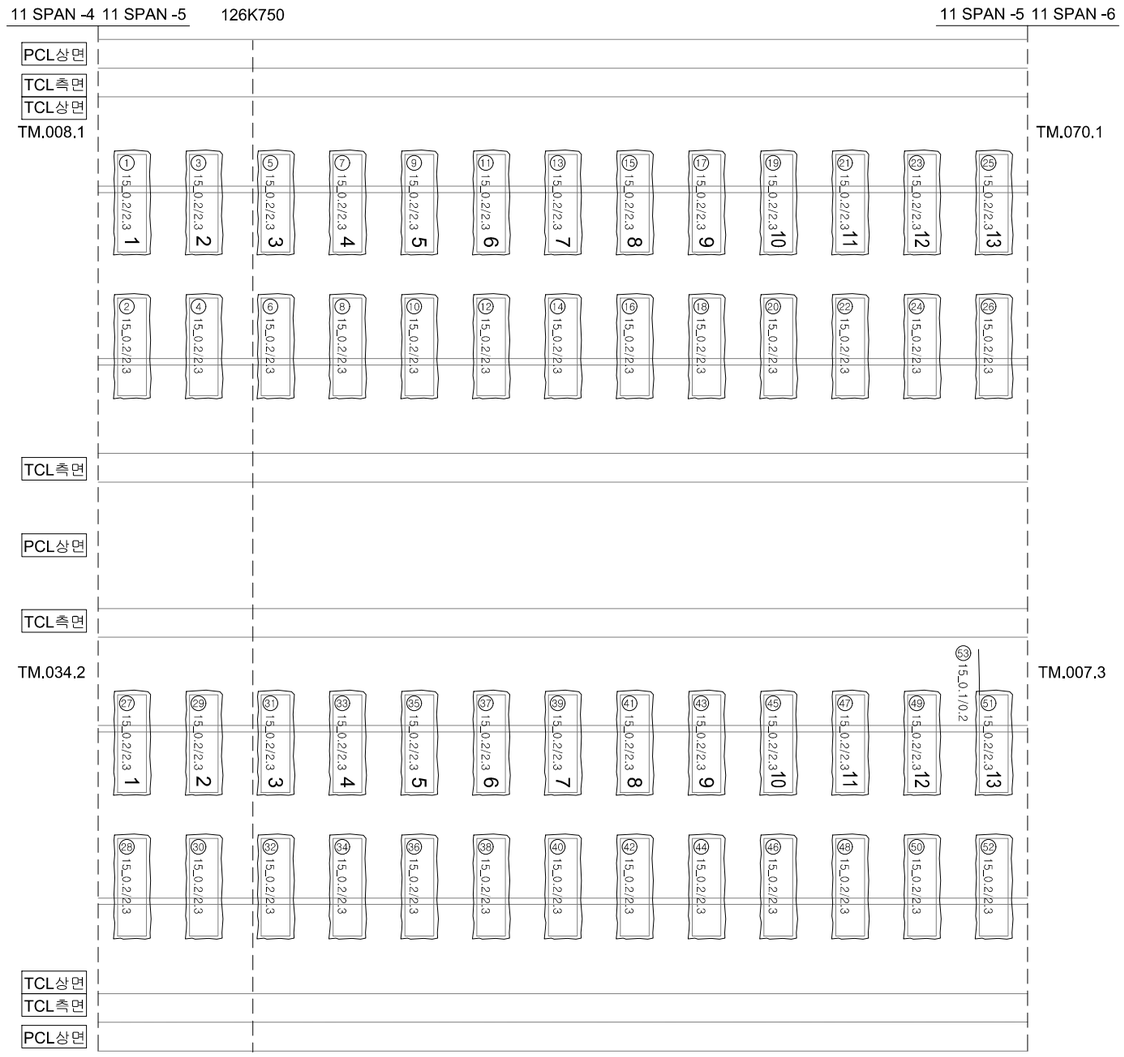
외관조사망도 번호
B43_호남고속선 한교천교_69(11 SPAN -5)

연번	손상	폭		연장		비고	연번	손상	폭		연장		비고
1	경계부 균열	0.2	㎜	2.3	m								
2	경계부 균열	0.2	㎜	2.3	m								
3	경계부 균열	0.2	㎜	2.3	m								
4	경계부 균열	0.2	㎜	2.3	m								
5	경계부 균열	0.2	㎜	2.3	m								
6	경계부 균열	0.2	㎜	2.3	m								
7	경계부 균열	0.2	㎜	2.3	m								
8	경계부 균열	0.2	㎜	2.3	m								
9	경계부 균열	0.2	㎜	2.3	m								
10	경계부 균열	0.2	㎜	2.3	m								
11	경계부 균열	0.2	㎜	2.3	m								
12	경계부 균열	0.2	㎜	2.3	m								
13	경계부 균열	0.2	㎜	2.3	m								
14	경계부 균열	0.2	㎜	2.3	m								
15	경계부 균열	0.2	㎜	2.3	m								
16	경계부 균열	0.2	㎜	2.3	m								
17	경계부 균열	0.2	㎜	2.3	m								
18	경계부 균열	0.2	㎜	2.3	m								
19	경계부 균열	0.2	㎜	2.3	m								
20	경계부 균열	0.2	㎜	2.3	m								
21	경계부 균열	0.2	㎜	2.3	m								
22	경계부 균열	0.2	㎜	2.3	m								
23	경계부 균열	0.2	㎜	2.3	m								
24	경계부 균열	0.2	㎜	2.3	m								
25	경계부 균열	0.2	㎜	2.3	m								
26	경계부 균열	0.2	㎜	2.3	m								
27	경계부 균열	0.2	㎜	2.3	m								
28	경계부 균열	0.2	㎜	2.3	m								
29	경계부 균열	0.2	㎜	2.3	m								
30	경계부 균열	0.2	㎜	2.3	m								
31	경계부 균열	0.2	㎜	2.3	m

32	경계부 균열	0.2	㎜	2.3	m								
33	경계부 균열	0.2	㎜	2.3	m								
34	경계부 균열	0.2	㎜	2.3	m								
35	경계부 균열	0.2	㎜	2.3	m								
36	경계부 균열	0.2	㎜	2.3	m								
37	경계부 균열	0.2	㎜	2.3	m								
38	경계부 균열	0.2	㎜	2.3	m								
39	경계부 균열	0.2	㎜	2.3	m								
40	경계부 균열	0.2	㎜	2.3	m								
41	경계부 균열	0.2	㎜	2.3	m								
42	경계부 균열	0.2	㎜	2.3	m								
43	경계부 균열	0.2	㎜	2.3	m								
44	경계부 균열	0.2	㎜	2.3	m								
45	경계부 균열	0.2	㎜	2.3	m								
46	경계부 균열	0.2	㎜	2.3	m								
47	경계부 균열	0.2	㎜	2.3	m								
48	경계부 균열	0.2	㎜	2.3	m								
49	경계부 균열	0.2	㎜	2.3	m								
50	경계부 균열	0.2	㎜	2.3	m								
51	경계부 균열	0.2	㎜	2.3	m								
52	경계부 균열	0.2	㎜	2.3	m								
53	균열	0.1	㎜	0.2	m

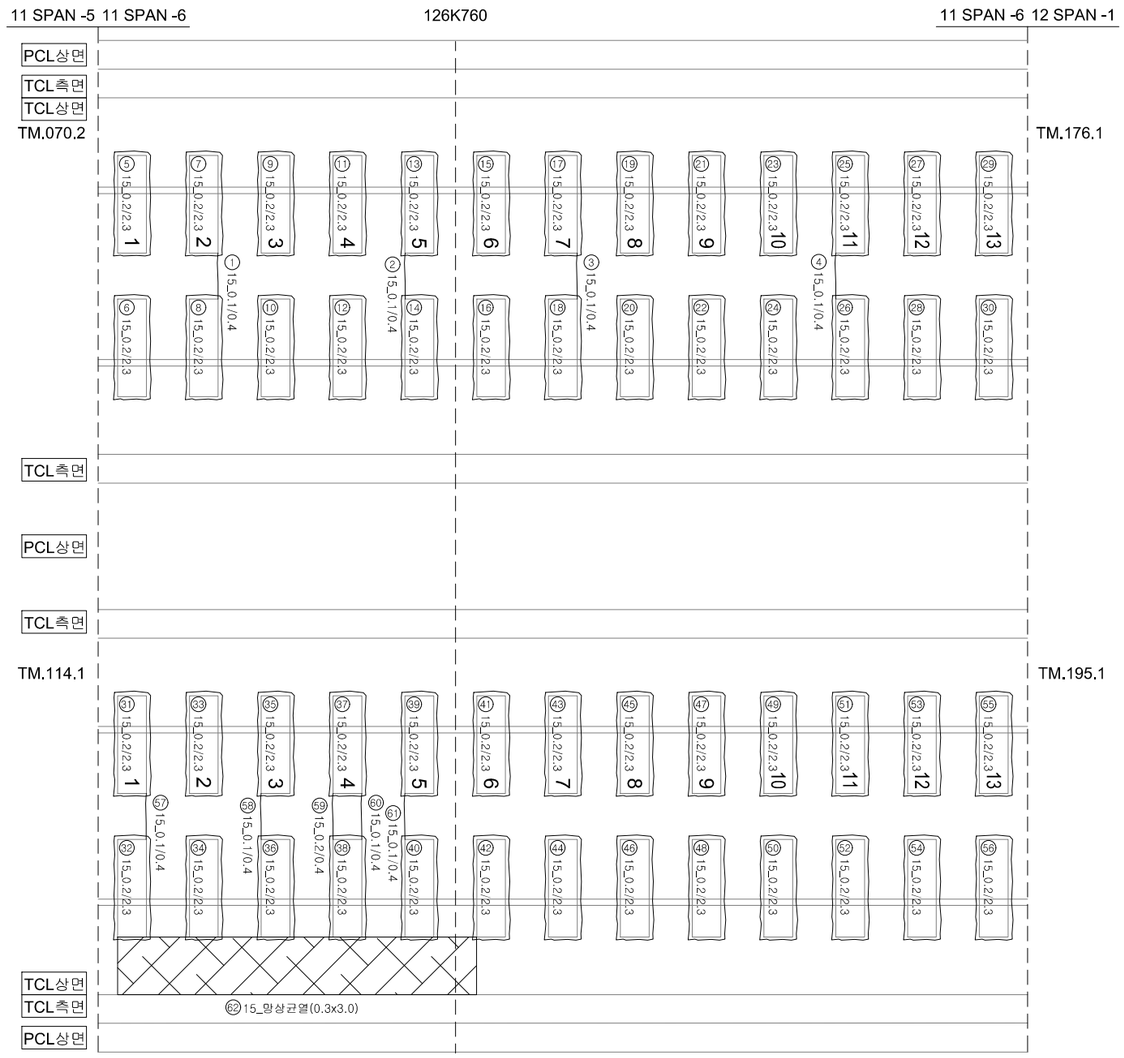
외관조사망도 번호
B43_호남고속선 한교천교_70(11 SPAN -6)

연번	손상	폭		연장		비고	연번	손상	폭		연장		비고
1	균열	0.1	㎜	0.4	m		56	경계부 균열	0.2	㎜	2.3	m	
2	균열	0.1	㎜	0.4	m		57	균열	0.1	㎜	0.4	m	
3	균열	0.1	㎜	0.4	m		58	균열	0.1	㎜	0.4	m	
4	균열	0.1	㎜	0.4	m		59	균열	0.2	㎜	0.4	m	
5	경계부 균열	0.2	㎜	2.3	m		60	균열	0.1	㎜	0.4	m	
6	경계부 균열	0.2	㎜	2.3	m		61	균열	0.1	㎜	0.4	m	
7	경계부 균열	0.2	㎜	2.3	m		62	망상균열	0.3	m	3.0	m	
8	경계부 균열	0.2	㎜	2.3	m								
9	경계부 균열	0.2	㎜	2.3	m								
10	경계부 균열	0.2	㎜	2.3	m								
11	경계부 균열	0.2	㎜	2.3	m								
12	경계부 균열	0.2	㎜	2.3	m								
13	경계부 균열	0.2	㎜	2.3	m								
14	경계부 균열	0.2	㎜	2.3	m								
15	경계부 균열	0.2	㎜	2.3	m								
16	경계부 균열	0.2	㎜	2.3	m								
17	경계부 균열	0.2	㎜	2.3	m								
18	경계부 균열	0.2	㎜	2.3	m								
19	경계부 균열	0.2	㎜	2.3	m								
20	경계부 균열	0.2	㎜	2.3	m								
21	경계부 균열	0.2	㎜	2.3	m								
22	경계부 균열	0.2	㎜	2.3	m								
23	경계부 균열	0.2	㎜	2.3	m								
24	경계부 균열	0.2	㎜	2.3	m								
25	경계부 균열	0.2	㎜	2.3	m								
26	경계부 균열	0.2	㎜	2.3	m								
27	경계부 균열	0.2	㎜	2.3	m								
28	경계부 균열	0.2	㎜	2.3	m

29	경계부 균열	0.2	㎜	2.3	m								
30	경계부 균열	0.2	㎜	2.3	m								
31	경계부 균열	0.2	㎜	2.3	m								
32	경계부 균열	0.2	㎜	2.3	m								
33	경계부 균열	0.2	㎜	2.3	m								
34	경계부 균열	0.2	㎜	2.3	m								
35	경계부 균열	0.2	㎜	2.3	m								
36	경계부 균열	0.2	㎜	2.3	m								
37	경계부 균열	0.2	㎜	2.3	m								
38	경계부 균열	0.2	㎜	2.3	m								
39	경계부 균열	0.2	㎜	2.3	m								
40	경계부 균열	0.2	㎜	2.3	m								
41	경계부 균열	0.2	㎜	2.3	m								
42	경계부 균열	0.2	㎜	2.3	m								
43	경계부 균열	0.2	㎜	2.3	m								
44	경계부 균열	0.2	㎜	2.3	m								
45	경계부 균열	0.2	㎜	2.3	m								
46	경계부 균열	0.2	㎜	2.3	m								
47	경계부 균열	0.2	㎜	2.3	m								
48	경계부 균열	0.2	㎜	2.3	m								
49	경계부 균열	0.2	㎜	2.3	m								
50	경계부 균열	0.2	㎜	2.3	m								
51	경계부 균열	0.2	㎜	2.3	m								
52	경계부 균열	0.2	㎜	2.3	m								
53	경계부 균열	0.2	㎜	2.3	m								
54	경계부 균열	0.2	㎜	2.3	m								
55	경계부 균열	0.2	㎜	2.3	m

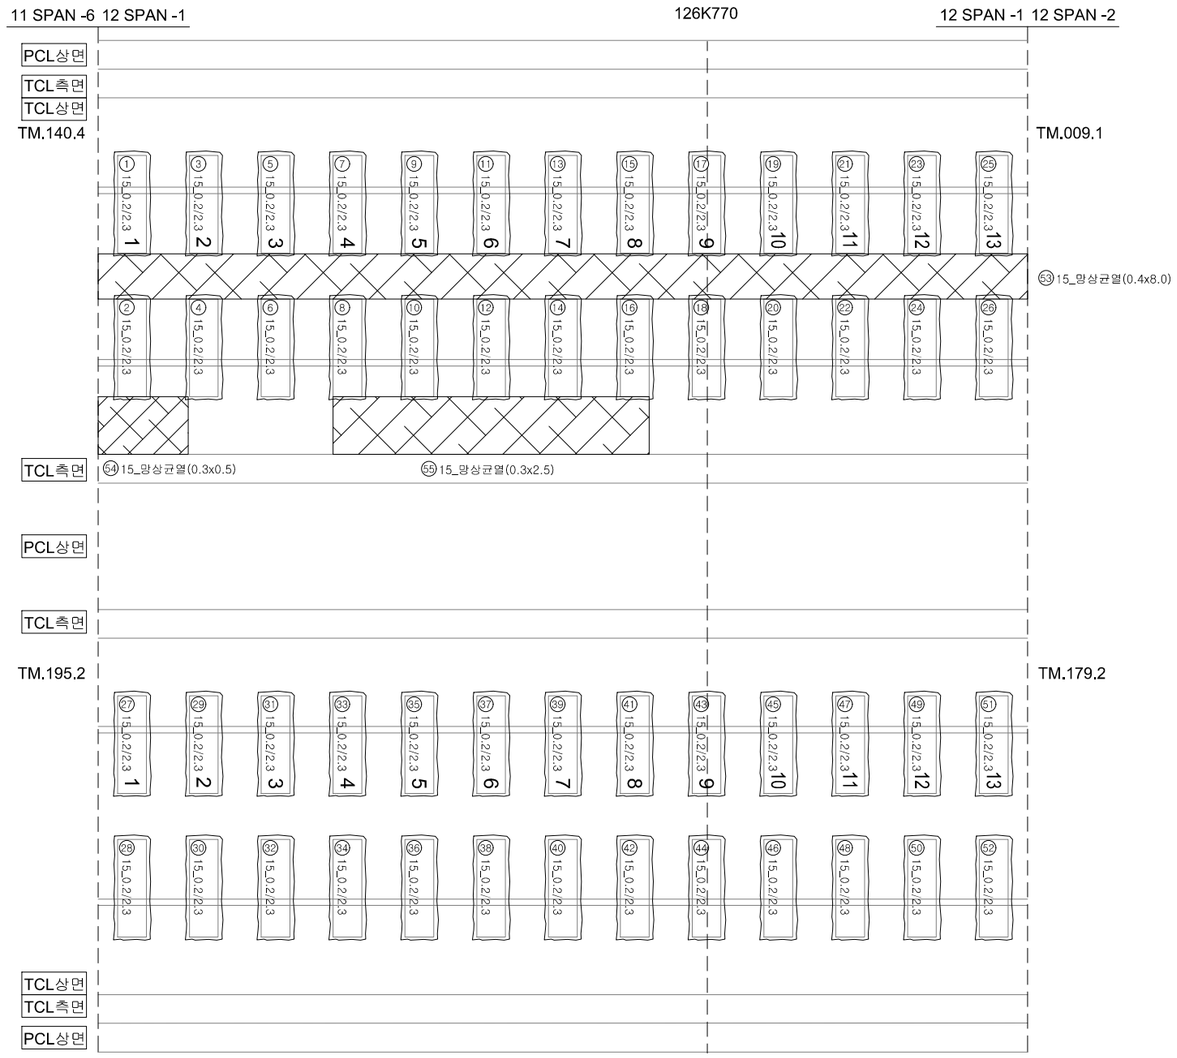
외관조사망도 번호
B43_호남고속선 한교천교_71(12 SPAN -1)

연번	손상	폭		연장		비고	연번	손상	폭		연장		비고
1	경계부 균열	0.2	㎜	2.3	m								
2	경계부 균열	0.2	㎜	2.3	m								
3	경계부 균열	0.2	㎜	2.3	m								
4	경계부 균열	0.2	㎜	2.3	m								
5	경계부 균열	0.2	㎜	2.3	m								
6	경계부 균열	0.2	㎜	2.3	m								
7	경계부 균열	0.2	㎜	2.3	m								
8	경계부 균열	0.2	㎜	2.3	m								
9	경계부 균열	0.2	㎜	2.3	m								
10	경계부 균열	0.2	㎜	2.3	m								
11	경계부 균열	0.2	㎜	2.3	m								
12	경계부 균열	0.2	㎜	2.3	m								
13	경계부 균열	0.2	㎜	2.3	m								
14	경계부 균열	0.2	㎜	2.3	m								
15	경계부 균열	0.2	㎜	2.3	m								
16	경계부 균열	0.2	㎜	2.3	m								
17	경계부 균열	0.2	㎜	2.3	m								
18	경계부 균열	0.2	㎜	2.3	m								
19	경계부 균열	0.2	㎜	2.3	m								
20	경계부 균열	0.2	㎜	2.3	m								
21	경계부 균열	0.2	㎜	2.3	m								
22	경계부 균열	0.2	㎜	2.3	m								
23	경계부 균열	0.2	㎜	2.3	m								
24	경계부 균열	0.2	㎜	2.3	m								
25	경계부 균열	0.2	㎜	2.3	m								
26	경계부 균열	0.2	㎜	2.3	m								
27	경계부 균열	0.2	㎜	2.3	m								
28	경계부 균열	0.2	㎜	2.3	m								
29	경계부 균열	0.2	㎜	2.3	m								
30	경계부 균열	0.2	㎜	2.3	m								
31	경계부 균열	0.2	㎜	2.3	m

32	경계부 균열	0.2	㎜	2.3	m								
33	경계부 균열	0.2	㎜	2.3	m								
34	경계부 균열	0.2	㎜	2.3	m								
35	경계부 균열	0.2	㎜	2.3	m								
36	경계부 균열	0.2	㎜	2.3	m								
37	경계부 균열	0.2	㎜	2.3	m								
38	경계부 균열	0.2	㎜	2.3	m								
39	경계부 균열	0.2	㎜	2.3	m								
40	경계부 균열	0.2	㎜	2.3	m								
41	경계부 균열	0.2	㎜	2.3	m								
42	경계부 균열	0.2	㎜	2.3	m								
43	경계부 균열	0.2	㎜	2.3	m								
44	경계부 균열	0.2	㎜	2.3	m								
45	경계부 균열	0.2	㎜	2.3	m								
46	경계부 균열	0.2	㎜	2.3	m								
47	경계부 균열	0.2	㎜	2.3	m								
48	경계부 균열	0.2	㎜	2.3	m								
49	경계부 균열	0.2	㎜	2.3	m								
50	경계부 균열	0.2	㎜	2.3	m								
51	경계부 균열	0.2	㎜	2.3	m								
52	경계부 균열	0.2	㎜	2.3	m								
53	망상균열	0.4	m	8.0	m								
54	망상균열	0.3	m	0.5	m								
55	망상균열	0.3	m	2.5	m

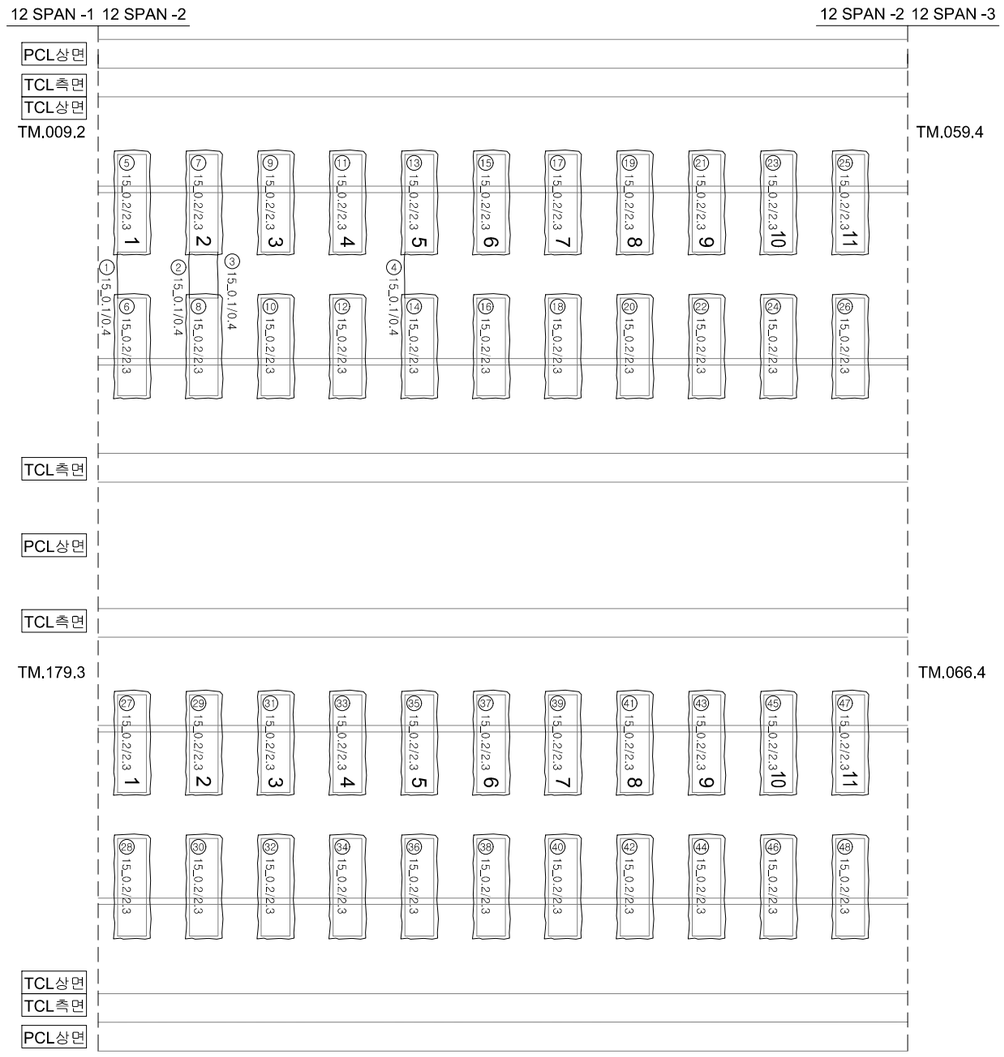
외관조사망도 번호
B43_호남고속선 한교천교_72(12 SPAN -2)

연번	손상	폭		연장		비고	연번	손상	폭		연장		비고
1	균열	0.1	㎜	0.4	m								
2	균열	0.1	㎜	0.4	m								
3	균열	0.1	㎜	0.4	m								
4	균열	0.1	㎜	0.4	m								
5	경계부 균열	0.2	㎜	2.3	m								
6	경계부 균열	0.2	㎜	2.3	m								
7	경계부 균열	0.2	㎜	2.3	m								
8	경계부 균열	0.2	㎜	2.3	m								
9	경계부 균열	0.2	㎜	2.3	m								
10	경계부 균열	0.2	㎜	2.3	m								
11	경계부 균열	0.2	㎜	2.3	m								
12	경계부 균열	0.2	㎜	2.3	m								
13	경계부 균열	0.2	㎜	2.3	m								
14	경계부 균열	0.2	㎜	2.3	m								
15	경계부 균열	0.2	㎜	2.3	m								
16	경계부 균열	0.2	㎜	2.3	m								
17	경계부 균열	0.2	㎜	2.3	m								
18	경계부 균열	0.2	㎜	2.3	m								
19	경계부 균열	0.2	㎜	2.3	m								
20	경계부 균열	0.2	㎜	2.3	m								
21	경계부 균열	0.2	㎜	2.3	m								
22	경계부 균열	0.2	㎜	2.3	m								
23	경계부 균열	0.2	㎜	2.3	m								
24	경계부 균열	0.2	㎜	2.3	m								
25	경계부 균열	0.2	㎜	2.3	m								
26	경계부 균열	0.2	㎜	2.3	m								
27	경계부 균열	0.2	㎜	2.3	m								
28	경계부 균열	0.2	㎜	2.3	m								
29	경계부 균열	0.2	㎜	2.3	m								
30	경계부 균열	0.2	㎜	2.3	m								
31	경계부 균열	0.2	㎜	2.3	m

32	경계부 균열	0.2	㎜	2.3	m								
33	경계부 균열	0.2	㎜	2.3	m								
34	경계부 균열	0.2	㎜	2.3	m								
35	경계부 균열	0.2	㎜	2.3	m								
36	경계부 균열	0.2	㎜	2.3	m								
37	경계부 균열	0.2	㎜	2.3	m								
38	경계부 균열	0.2	㎜	2.3	m								
39	경계부 균열	0.2	㎜	2.3	m								
40	경계부 균열	0.2	㎜	2.3	m								
41	경계부 균열	0.2	㎜	2.3	m								
42	경계부 균열	0.2	㎜	2.3	m								
43	경계부 균열	0.2	㎜	2.3	m								
44	경계부 균열	0.2	㎜	2.3	m								
45	경계부 균열	0.2	㎜	2.3	m								
46	경계부 균열	0.2	㎜	2.3	m								
47	경계부 균열	0.2	㎜	2.3	m								
48	경계부 균열	0.2	㎜	2.3	m

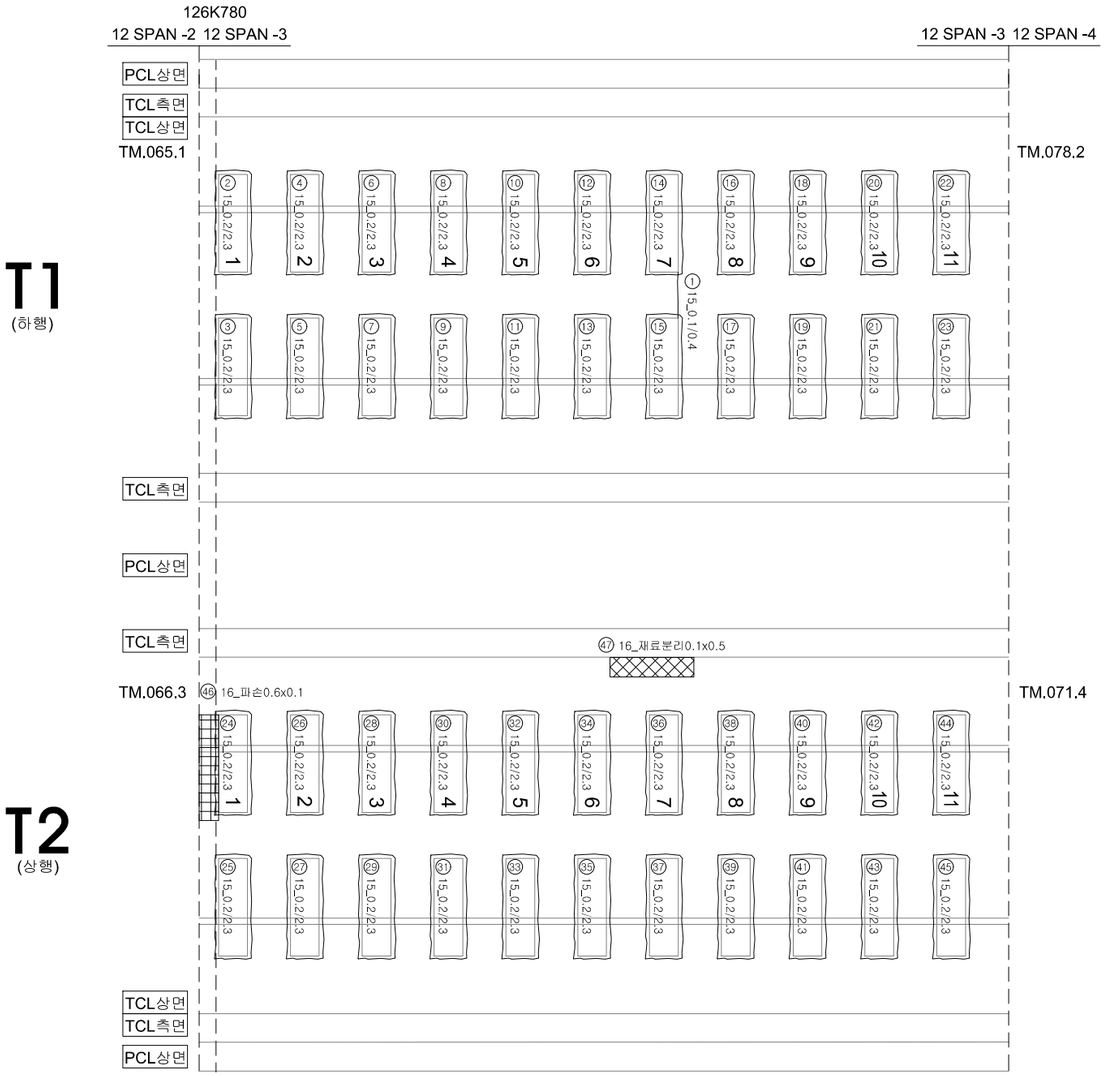
외관조사망도 번호
B43_호남고속선 한교천교_73(12 SPAN -3)

연번	손상	폭		연장		비고	연번	손상	폭		연장		비고
1	균열	0.1	㎜	0.4	m								
2	경계부 균열	0.2	㎜	2.3	m								
3	경계부 균열	0.2	㎜	2.3	m								
4	경계부 균열	0.2	㎜	2.3	m								
5	경계부 균열	0.2	㎜	2.3	m								
6	경계부 균열	0.2	㎜	2.3	m								
7	경계부 균열	0.2	㎜	2.3	m								
8	경계부 균열	0.2	㎜	2.3	m								
9	경계부 균열	0.2	㎜	2.3	m								
10	경계부 균열	0.2	㎜	2.3	m								
11	경계부 균열	0.2	㎜	2.3	m								
12	경계부 균열	0.2	㎜	2.3	m								
13	경계부 균열	0.2	㎜	2.3	m								
14	경계부 균열	0.2	㎜	2.3	m								
15	경계부 균열	0.2	㎜	2.3	m								
16	경계부 균열	0.2	㎜	2.3	m								
17	경계부 균열	0.2	㎜	2.3	m								
18	경계부 균열	0.2	㎜	2.3	m								
19	경계부 균열	0.2	㎜	2.3	m								
20	경계부 균열	0.2	㎜	2.3	m								
21	경계부 균열	0.2	㎜	2.3	m								
22	경계부 균열	0.2	㎜	2.3	m								
23	경계부 균열	0.2	㎜	2.3	m								
24	경계부 균열	0.2	㎜	2.3	m								
25	경계부 균열	0.2	㎜	2.3	m								
26	경계부 균열	0.2	㎜	2.3	m								
27	경계부 균열	0.2	㎜	2.3	m								
28	경계부 균열	0.2	㎜	2.3	m								
29	경계부 균열	0.2	㎜	2.3	m								
30	경계부 균열	0.2	㎜	2.3	m								
31	경계부 균열	0.2	㎜	2.3	m

32	경계부 균열	0.2	㎜	2.3	m								
33	경계부 균열	0.2	㎜	2.3	m								
34	경계부 균열	0.2	㎜	2.3	m								
35	경계부 균열	0.2	㎜	2.3	m								
36	경계부 균열	0.2	㎜	2.3	m								
37	경계부 균열	0.2	㎜	2.3	m								
38	경계부 균열	0.2	㎜	2.3	m								
39	경계부 균열	0.2	㎜	2.3	m								
40	경계부 균열	0.2	㎜	2.3	m								
41	경계부 균열	0.2	㎜	2.3	m								
42	경계부 균열	0.2	㎜	2.3	m								
43	경계부 균열	0.2	㎜	2.3	m								
44	경계부 균열	0.2	㎜	2.3	m								
45	경계부 균열	0.2	㎜	2.3	m								
46	파손	0.6	m	0.1	m								
47	재료분리	0.1	m	0.5	m

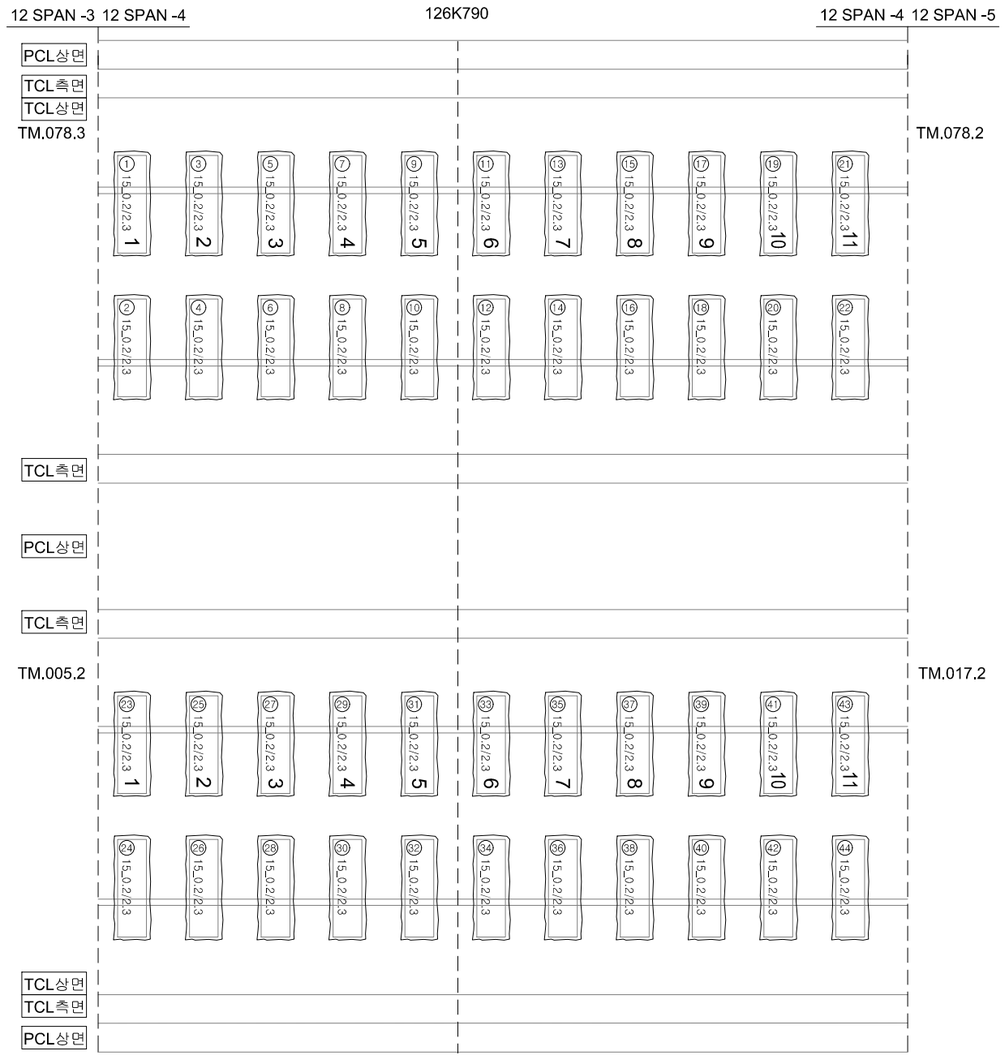
외관조사망도 번호
B43_호남고속선 한교천교_74(12 SPAN -4)

연번	손상	폭		연장		비고	연번	손상	폭		연장		비고
1	경계부 균열	0.2	㎜	2.3	m								
2	경계부 균열	0.2	㎜	2.3	m								
3	경계부 균열	0.2	㎜	2.3	m								
4	경계부 균열	0.2	㎜	2.3	m								
5	경계부 균열	0.2	㎜	2.3	m								
6	경계부 균열	0.2	㎜	2.3	m								
7	경계부 균열	0.2	㎜	2.3	m								
8	경계부 균열	0.2	㎜	2.3	m								
9	경계부 균열	0.2	㎜	2.3	m								
10	경계부 균열	0.2	㎜	2.3	m								
11	경계부 균열	0.2	㎜	2.3	m								
12	경계부 균열	0.2	㎜	2.3	m								
13	경계부 균열	0.2	㎜	2.3	m								
14	경계부 균열	0.2	㎜	2.3	m								
15	경계부 균열	0.2	㎜	2.3	m								
16	경계부 균열	0.2	㎜	2.3	m								
17	경계부 균열	0.2	㎜	2.3	m								
18	경계부 균열	0.2	㎜	2.3	m								
19	경계부 균열	0.2	㎜	2.3	m								
20	경계부 균열	0.2	㎜	2.3	m								
21	경계부 균열	0.2	㎜	2.3	m								
22	경계부 균열	0.2	㎜	2.3	m								
23	경계부 균열	0.2	㎜	2.3	m								
24	경계부 균열	0.2	㎜	2.3	m								
25	경계부 균열	0.2	㎜	2.3	m								
26	경계부 균열	0.2	㎜	2.3	m								
27	경계부 균열	0.2	㎜	2.3	m								
28	경계부 균열	0.2	㎜	2.3	m								
29	경계부 균열	0.2	㎜	2.3	m								
30	경계부 균열	0.2	㎜	2.3	m								
31	경계부 균열	0.2	㎜	2.3	m

32	경계부 균열	0.2	㎜	2.3	m								
33	경계부 균열	0.2	㎜	2.3	m								
34	경계부 균열	0.2	㎜	2.3	m								
35	경계부 균열	0.2	㎜	2.3	m								
36	경계부 균열	0.2	㎜	2.3	m								
37	경계부 균열	0.2	㎜	2.3	m								
38	경계부 균열	0.2	㎜	2.3	m								
39	경계부 균열	0.2	㎜	2.3	m								
40	경계부 균열	0.2	㎜	2.3	m								
41	경계부 균열	0.2	㎜	2.3	m								
42	경계부 균열	0.2	㎜	2.3	m								
43	경계부 균열	0.2	㎜	2.3	m								
44	경계부 균열	0.2	㎜	2.3	m

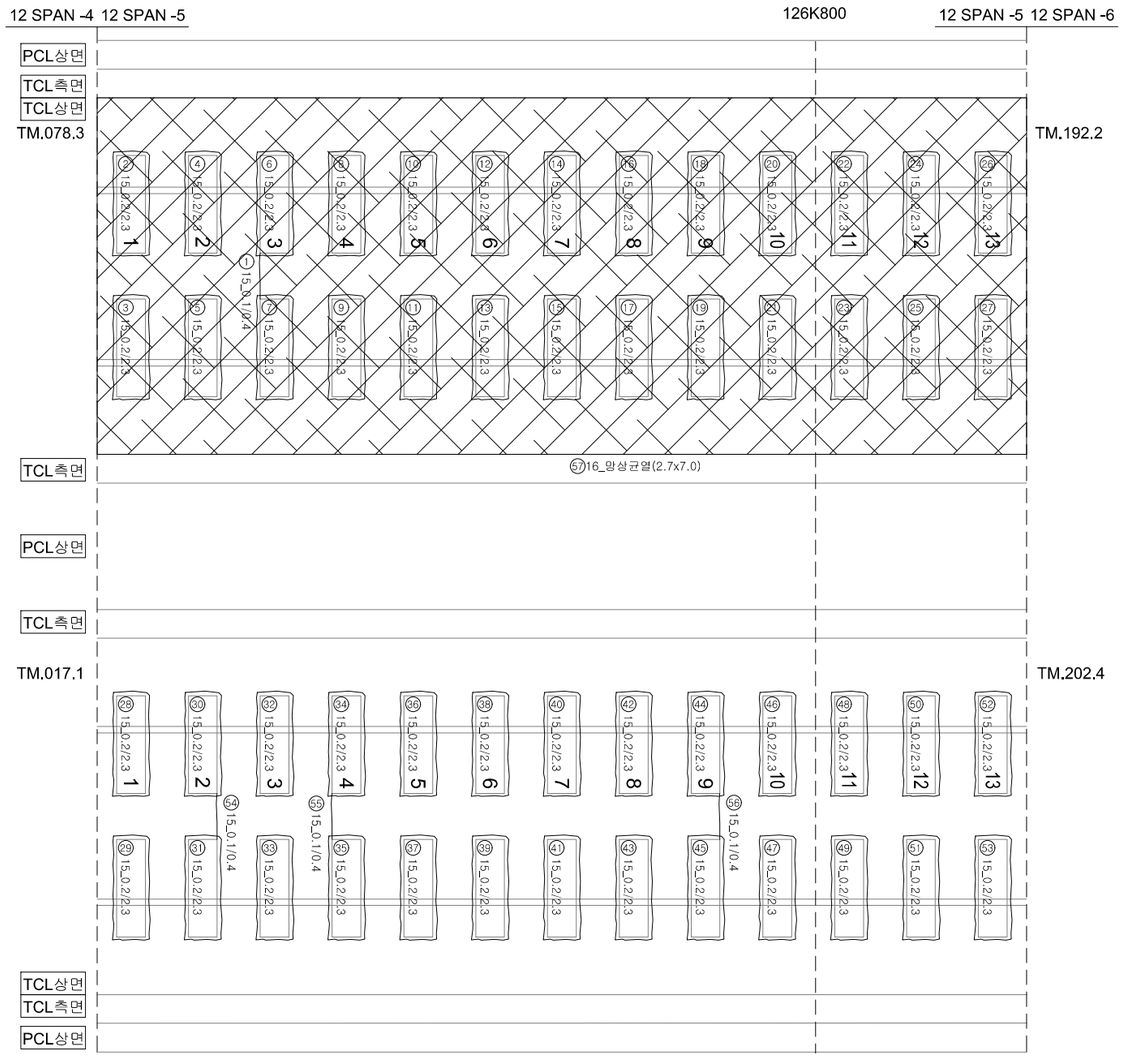
외관조사망도 번호
B43_호남고속선 한교천교_75(12 SPAN -5)

연번	손상	폭		연장		비고	연번	손상	폭		연장		비고
1	균열	0.1	㎜	0.4	m		56	균열	0.1	㎜	0.4	m	
2	경계부 균열	0.2	㎜	2.3	m		57	망상균열	2.7	m	7.0	m	
3	경계부 균열	0.2	㎜	2.3	m								
4	경계부 균열	0.2	㎜	2.3	m								
5	경계부 균열	0.2	㎜	2.3	m								
6	경계부 균열	0.2	㎜	2.3	m								
7	경계부 균열	0.2	㎜	2.3	m								
8	경계부 균열	0.2	㎜	2.3	m								
9	경계부 균열	0.2	㎜	2.3	m								
10	경계부 균열	0.2	㎜	2.3	m								
11	경계부 균열	0.2	㎜	2.3	m								
12	경계부 균열	0.2	㎜	2.3	m								
13	경계부 균열	0.2	㎜	2.3	m								
14	경계부 균열	0.2	㎜	2.3	m								
15	경계부 균열	0.2	㎜	2.3	m								
16	경계부 균열	0.2	㎜	2.3	m								
17	경계부 균열	0.2	㎜	2.3	m								
18	경계부 균열	0.2	㎜	2.3	m								
19	경계부 균열	0.2	㎜	2.3	m								
20	경계부 균열	0.2	㎜	2.3	m								
21	경계부 균열	0.2	㎜	2.3	m								
22	경계부 균열	0.2	㎜	2.3	m								
23	경계부 균열	0.2	㎜	2.3	m								
24	경계부 균열	0.2	㎜	2.3	m								
25	경계부 균열	0.2	㎜	2.3	m								
26	경계부 균열	0.2	㎜	2.3	m								
27	경계부 균열	0.2	㎜	2.3	m								
28	경계부 균열	0.2	㎜	2.3	m								
29	경계부 균열	0.2	㎜	2.3	m								
30	경계부 균열	0.2	㎜	2.3	m

31	경계부 균열	0.2	㎜	2.3	m								
32	경계부 균열	0.2	㎜	2.3	m								
33	경계부 균열	0.2	㎜	2.3	m								
34	경계부 균열	0.2	㎜	2.3	m								
35	경계부 균열	0.2	㎜	2.3	m								
36	경계부 균열	0.2	㎜	2.3	m								
37	경계부 균열	0.2	㎜	2.3	m								
38	경계부 균열	0.2	㎜	2.3	m								
39	경계부 균열	0.2	㎜	2.3	m								
40	경계부 균열	0.2	㎜	2.3	m								
41	경계부 균열	0.2	㎜	2.3	m								
42	경계부 균열	0.2	㎜	2.3	m								
43	경계부 균열	0.2	㎜	2.3	m								
44	경계부 균열	0.2	㎜	2.3	m								
45	경계부 균열	0.2	㎜	2.3	m								
46	경계부 균열	0.2	㎜	2.3	m								
47	경계부 균열	0.2	㎜	2.3	m								
48	경계부 균열	0.2	㎜	2.3	m								
49	경계부 균열	0.2	㎜	2.3	m								
50	경계부 균열	0.2	㎜	2.3	m								
51	경계부 균열	0.2	㎜	2.3	m								
52	경계부 균열	0.2	㎜	2.3	m								
53	경계부 균열	0.2	㎜	2.3	m								
54	균열	0.1	㎜	0.4	m								
55	균열	0.1	㎜	0.4	m
