29. B43_한교천교

점검 일자	2017. 07.12~2017. 10.25
평균 기온	17.9 ~ 30.5℃

시 행 사	용 역 명	용 역 사	과 업 책 임 자	참 여 자 분 야 별 책 임 자
KORAIL 한국철도공사 KOREA RAILROAD	2017년도 호남고속선 오송-광주송정간 콘크리트궤도 점검용역	(주)한국구조물안전연구원 (주)한국국토안전연구원 (재)한국건설품질연구원	이복영	라 윤 강 김 경 기 윤 석 기

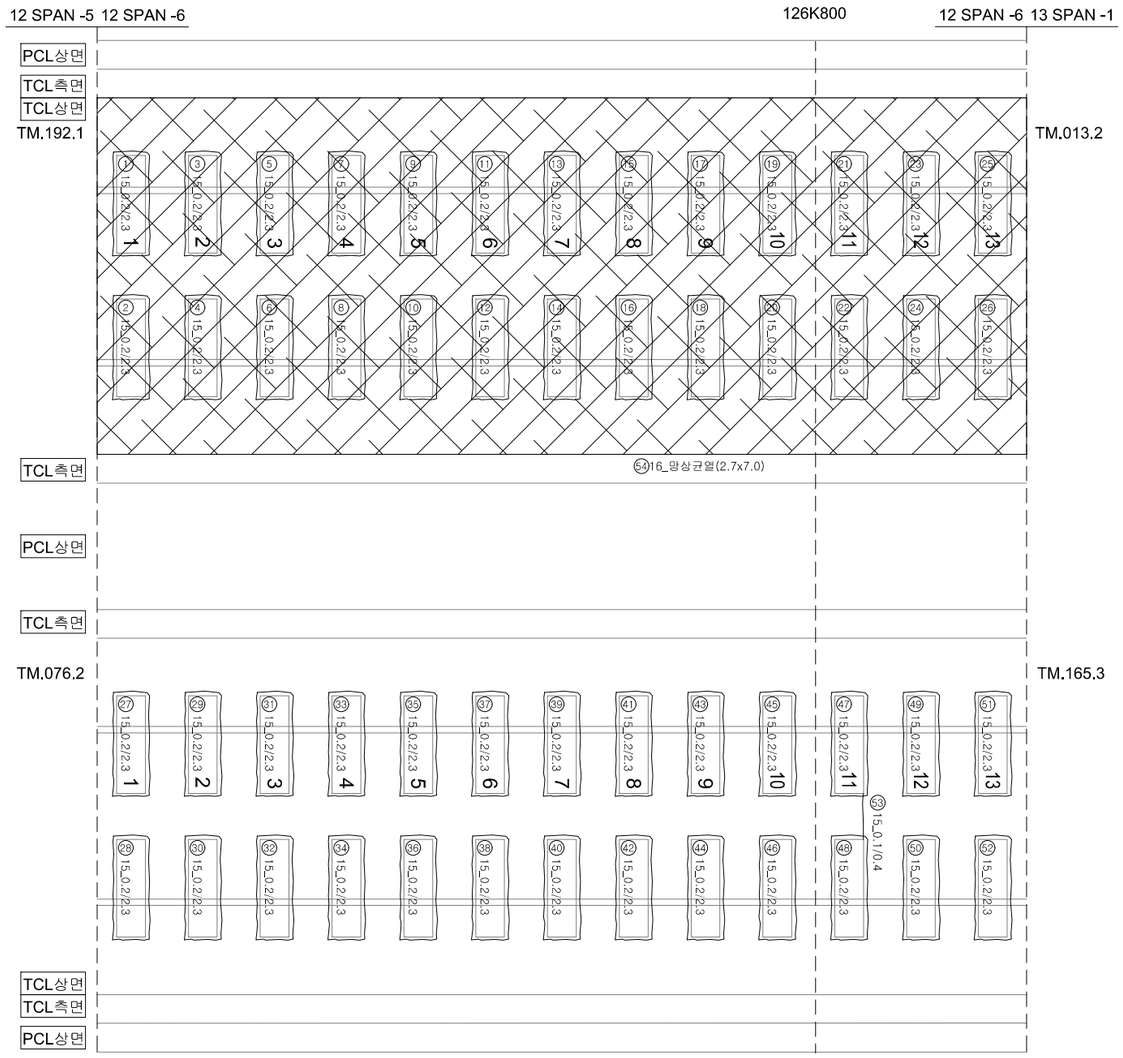
외관조사망도 번호
B43_호남고속선 한교천교_76(12 SPAN -6)

연번	손상	폭		연장		비고	연번	손상	폭		연장		비고
1	경계부 균열	0.2	㎜	2.3	m								
2	경계부 균열	0.2	㎜	2.3	m								
3	경계부 균열	0.2	㎜	2.3	m								
4	경계부 균열	0.2	㎜	2.3	m								
5	경계부 균열	0.2	㎜	2.3	m								
6	경계부 균열	0.2	㎜	2.3	m								
7	경계부 균열	0.2	㎜	2.3	m								
8	경계부 균열	0.2	㎜	2.3	m								
9	경계부 균열	0.2	㎜	2.3	m								
10	경계부 균열	0.2	㎜	2.3	m								
11	경계부 균열	0.2	㎜	2.3	m								
12	경계부 균열	0.2	㎜	2.3	m								
13	경계부 균열	0.2	㎜	2.3	m								
14	경계부 균열	0.2	㎜	2.3	m								
15	경계부 균열	0.2	㎜	2.3	m								
16	경계부 균열	0.2	㎜	2.3	m								
17	경계부 균열	0.2	㎜	2.3	m								
18	경계부 균열	0.2	㎜	2.3	m								
19	경계부 균열	0.2	㎜	2.3	m								
20	경계부 균열	0.2	㎜	2.3	m								
21	경계부 균열	0.2	㎜	2.3	m								
22	경계부 균열	0.2	㎜	2.3	m								
23	경계부 균열	0.2	㎜	2.3	m								
24	경계부 균열	0.2	㎜	2.3	m								
25	경계부 균열	0.2	㎜	2.3	m								
26	경계부 균열	0.2	㎜	2.3	m								
27	경계부 균열	0.2	㎜	2.3	m								
28	경계부 균열	0.2	㎜	2.3	m								
29	경계부 균열	0.2	㎜	2.3	m								
30	경계부 균열	0.2	㎜	2.3	m								
31	경계부 균열	0.2	㎜	2.3	m

32	경계부 균열	0.2	㎜	2.3	m								
33	경계부 균열	0.2	㎜	2.3	m								
34	경계부 균열	0.2	㎜	2.3	m								
35	경계부 균열	0.2	㎜	2.3	m								
36	경계부 균열	0.2	㎜	2.3	m								
37	경계부 균열	0.2	㎜	2.3	m								
38	경계부 균열	0.2	㎜	2.3	m								
39	경계부 균열	0.2	㎜	2.3	m								
40	경계부 균열	0.2	㎜	2.3	m								
41	경계부 균열	0.2	㎜	2.3	m								
42	경계부 균열	0.2	㎜	2.3	m								
43	경계부 균열	0.2	㎜	2.3	m								
44	경계부 균열	0.2	㎜	2.3	m								
45	경계부 균열	0.2	㎜	2.3	m								
46	경계부 균열	0.2	㎜	2.3	m								
47	경계부 균열	0.2	㎜	2.3	m								
48	경계부 균열	0.2	㎜	2.3	m								
49	경계부 균열	0.2	㎜	2.3	m								
50	경계부 균열	0.2	㎜	2.3	m								
51	경계부 균열	0.2	㎜	2.3	m								
52	경계부 균열	0.2	㎜	2.3	m								
53	균열	0.1	㎜	0.4	m								
54	망상균열	2.7	m	7.0	m

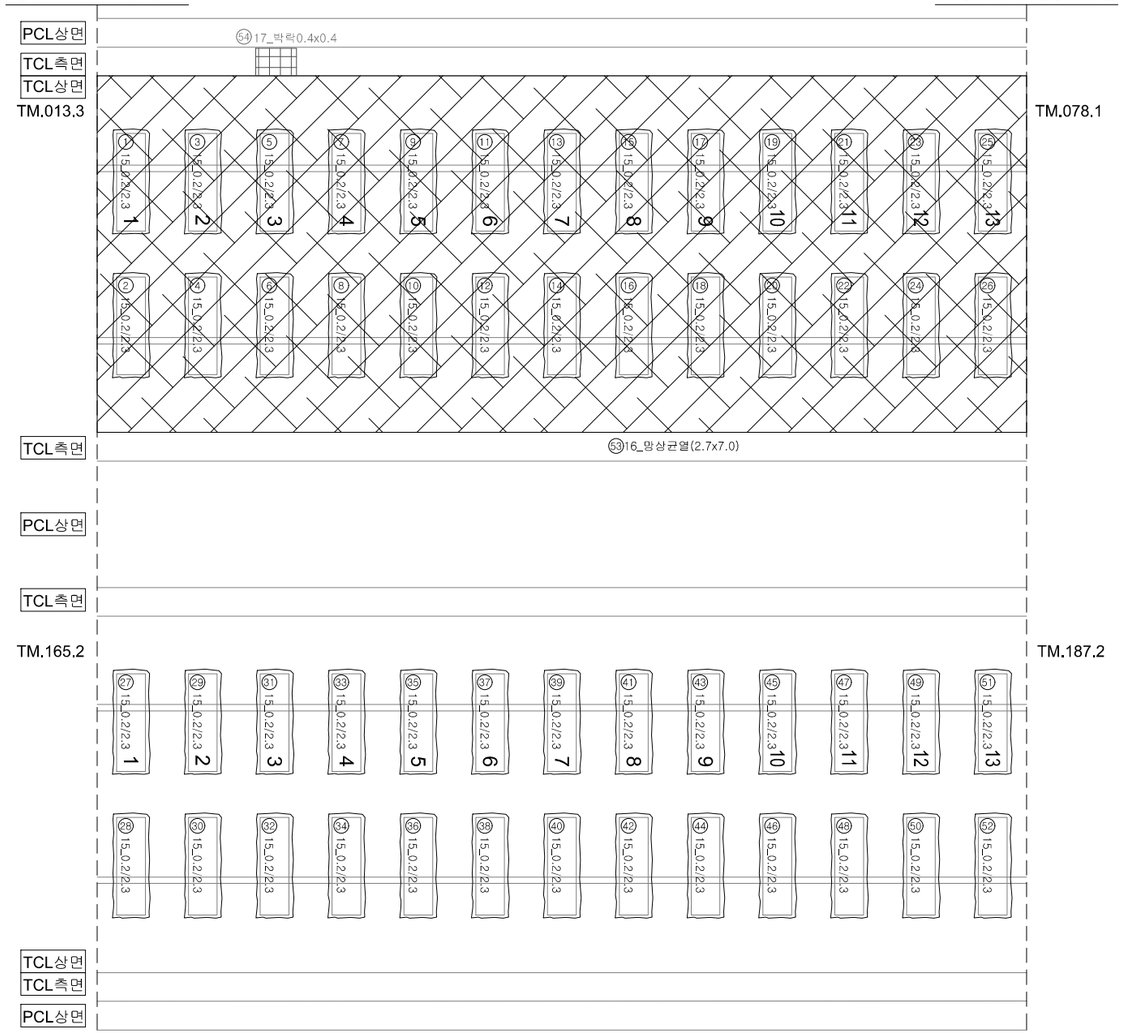
외관조사망도 번호
B43_호남고속선 한교천교_77(13 SPAN -1)

연번	손상	폭		연장		비고	연번	손상	폭		연장		비고
1	경계부 균열	0.2	㎜	2.3	m								
2	경계부 균열	0.2	㎜	2.3	m								
3	경계부 균열	0.2	㎜	2.3	m								
4	경계부 균열	0.2	㎜	2.3	m								
5	경계부 균열	0.2	㎜	2.3	m								
6	경계부 균열	0.2	㎜	2.3	m								
7	경계부 균열	0.2	㎜	2.3	m								
8	경계부 균열	0.2	㎜	2.3	m								
9	경계부 균열	0.2	㎜	2.3	m								
10	경계부 균열	0.2	㎜	2.3	m								
11	경계부 균열	0.2	㎜	2.3	m								
12	경계부 균열	0.2	㎜	2.3	m								
13	경계부 균열	0.2	㎜	2.3	m								
14	경계부 균열	0.2	㎜	2.3	m								
15	경계부 균열	0.2	㎜	2.3	m								
16	경계부 균열	0.2	㎜	2.3	m								
17	경계부 균열	0.2	㎜	2.3	m								
18	경계부 균열	0.2	㎜	2.3	m								
19	경계부 균열	0.2	㎜	2.3	m								
20	경계부 균열	0.2	㎜	2.3	m								
21	경계부 균열	0.2	㎜	2.3	m								
22	경계부 균열	0.2	㎜	2.3	m								
23	경계부 균열	0.2	㎜	2.3	m								
24	경계부 균열	0.2	㎜	2.3	m								
25	경계부 균열	0.2	㎜	2.3	m								
26	경계부 균열	0.2	㎜	2.3	m								
27	경계부 균열	0.2	㎜	2.3	m								
28	경계부 균열	0.2	㎜	2.3	m								
29	경계부 균열	0.2	㎜	2.3	m								
30	경계부 균열	0.2	㎜	2.3	m								
31	경계부 균열	0.2	㎜	2.3	m

32	경계부 균열	0.2	㎜	2.3	m								
33	경계부 균열	0.2	㎜	2.3	m								
34	경계부 균열	0.2	㎜	2.3	m								
35	경계부 균열	0.2	㎜	2.3	m								
36	경계부 균열	0.2	㎜	2.3	m								
37	경계부 균열	0.2	㎜	2.3	m								
38	경계부 균열	0.2	㎜	2.3	m								
39	경계부 균열	0.2	㎜	2.3	m								
40	경계부 균열	0.2	㎜	2.3	m								
41	경계부 균열	0.2	㎜	2.3	m								
42	경계부 균열	0.2	㎜	2.3	m								
43	경계부 균열	0.2	㎜	2.3	m								
44	경계부 균열	0.2	㎜	2.3	m								
45	경계부 균열	0.2	㎜	2.3	m								
46	경계부 균열	0.2	㎜	2.3	m								
47	경계부 균열	0.2	㎜	2.3	m								
48	경계부 균열	0.2	㎜	2.3	m								
49	경계부 균열	0.2	㎜	2.3	m								
50	경계부 균열	0.2	㎜	2.3	m								
51	경계부 균열	0.2	㎜	2.3	m								
52	경계부 균열	0.2	㎜	2.3	m								
53	망상균열	2.7	m	7.0	m								
54	박락	0.4	m	0.4	m

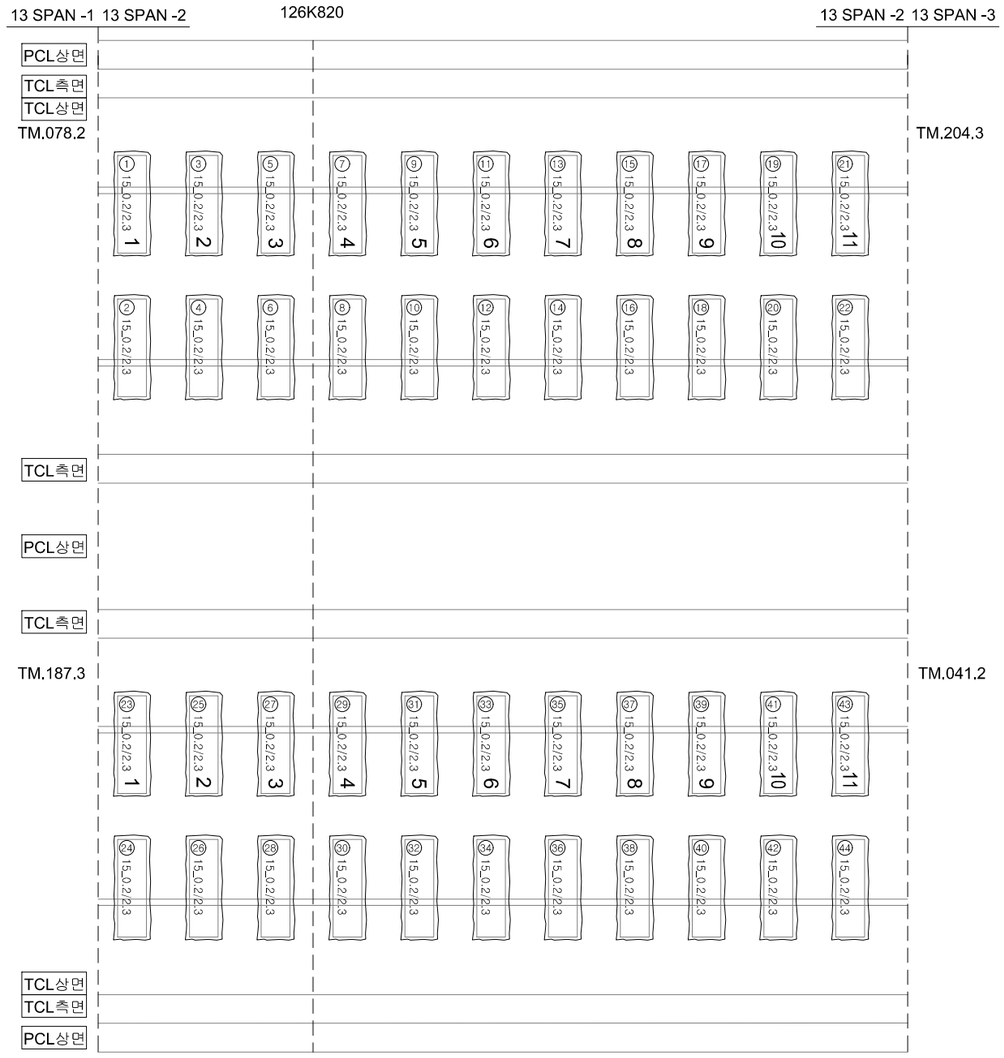
외관조사망도 번호
B43_호남고속선 한교천교_78(13 SPAN -2)

연번	손상	폭		연장		비고	연번	손상	폭		연장		비고
1	경계부 균열	0.2	㎜	2.3	m								
2	경계부 균열	0.2	㎜	2.3	m								
3	경계부 균열	0.2	㎜	2.3	m								
4	경계부 균열	0.2	㎜	2.3	m								
5	경계부 균열	0.2	㎜	2.3	m								
6	경계부 균열	0.2	㎜	2.3	m								
7	경계부 균열	0.2	㎜	2.3	m								
8	경계부 균열	0.2	㎜	2.3	m								
9	경계부 균열	0.2	㎜	2.3	m								
10	경계부 균열	0.2	㎜	2.3	m								
11	경계부 균열	0.2	㎜	2.3	m								
12	경계부 균열	0.2	㎜	2.3	m								
13	경계부 균열	0.2	㎜	2.3	m								
14	경계부 균열	0.2	㎜	2.3	m								
15	경계부 균열	0.2	㎜	2.3	m								
16	경계부 균열	0.2	㎜	2.3	m								
17	경계부 균열	0.2	㎜	2.3	m								
18	경계부 균열	0.2	㎜	2.3	m								
19	경계부 균열	0.2	㎜	2.3	m								
20	경계부 균열	0.2	㎜	2.3	m								
21	경계부 균열	0.2	㎜	2.3	m								
22	경계부 균열	0.2	㎜	2.3	m								
23	경계부 균열	0.2	㎜	2.3	m								
24	경계부 균열	0.2	㎜	2.3	m								
25	경계부 균열	0.2	㎜	2.3	m								
26	경계부 균열	0.2	㎜	2.3	m								
27	경계부 균열	0.2	㎜	2.3	m								
28	경계부 균열	0.2	㎜	2.3	m								
29	경계부 균열	0.2	㎜	2.3	m								
30	경계부 균열	0.2	㎜	2.3	m								
31	경계부 균열	0.2	㎜	2.3	m

32	경계부 균열	0.2	㎜	2.3	m								
33	경계부 균열	0.2	㎜	2.3	m								
34	경계부 균열	0.2	㎜	2.3	m								
35	경계부 균열	0.2	㎜	2.3	m								
36	경계부 균열	0.2	㎜	2.3	m								
37	경계부 균열	0.2	㎜	2.3	m								
38	경계부 균열	0.2	㎜	2.3	m								
39	경계부 균열	0.2	㎜	2.3	m								
40	경계부 균열	0.2	㎜	2.3	m								
41	경계부 균열	0.2	㎜	2.3	m								
42	경계부 균열	0.2	㎜	2.3	m								
43	경계부 균열	0.2	㎜	2.3	m								
44	경계부 균열	0.2	㎜	2.3	m

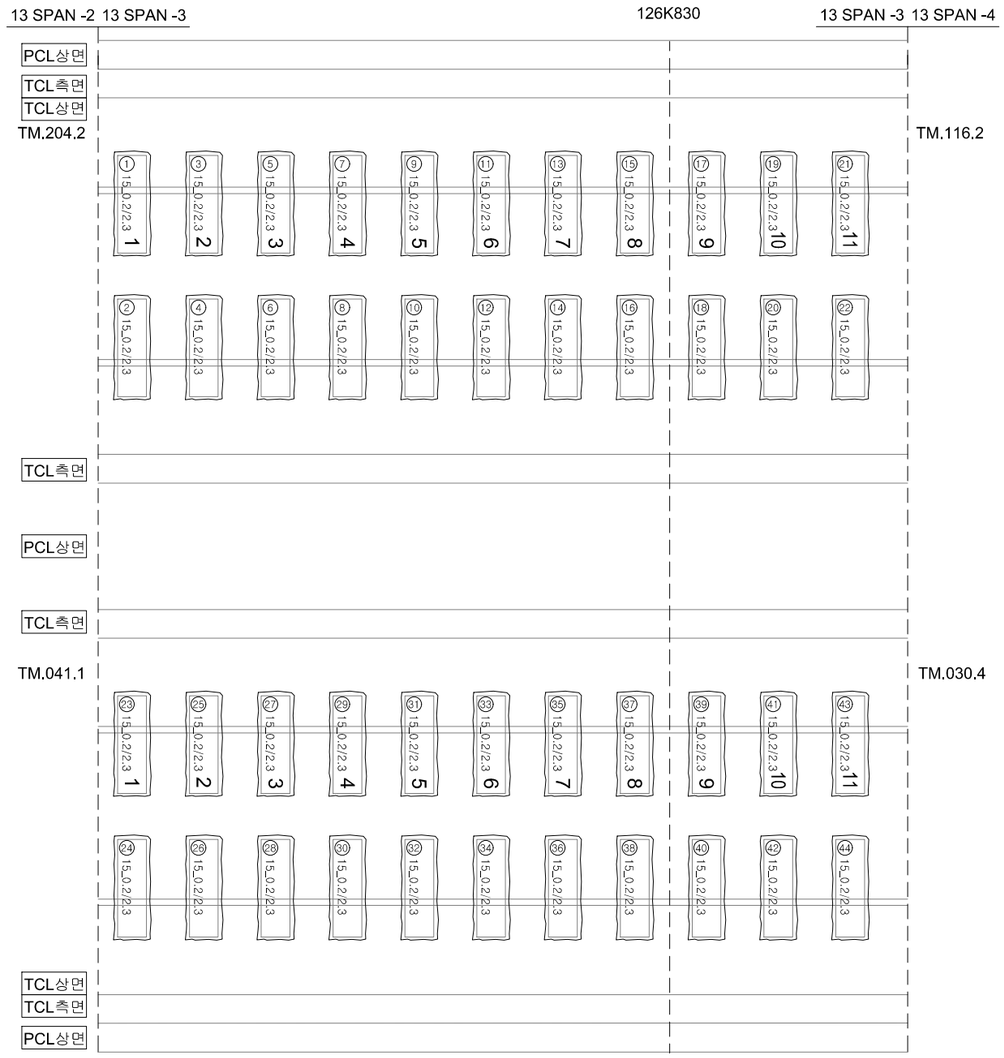
외관조사망도 번호
B43_호남고속선 한교천교_79(13 SPAN -3)

연번	손상	폭		연장		비고	연번	손상	폭		연장		비고
1	경계부 균열	0.2	㎜	2.3	m								
2	경계부 균열	0.2	㎜	2.3	m								
3	경계부 균열	0.2	㎜	2.3	m								
4	경계부 균열	0.2	㎜	2.3	m								
5	경계부 균열	0.2	㎜	2.3	m								
6	경계부 균열	0.2	㎜	2.3	m								
7	경계부 균열	0.2	㎜	2.3	m								
8	경계부 균열	0.2	㎜	2.3	m								
9	경계부 균열	0.2	㎜	2.3	m								
10	경계부 균열	0.2	㎜	2.3	m								
11	경계부 균열	0.2	㎜	2.3	m								
12	경계부 균열	0.2	㎜	2.3	m								
13	경계부 균열	0.2	㎜	2.3	m								
14	경계부 균열	0.2	㎜	2.3	m								
15	경계부 균열	0.2	㎜	2.3	m								
16	경계부 균열	0.2	㎜	2.3	m								
17	경계부 균열	0.2	㎜	2.3	m								
18	경계부 균열	0.2	㎜	2.3	m								
19	경계부 균열	0.2	㎜	2.3	m								
20	경계부 균열	0.2	㎜	2.3	m								
21	경계부 균열	0.2	㎜	2.3	m								
22	경계부 균열	0.2	㎜	2.3	m								
23	경계부 균열	0.2	㎜	2.3	m								
24	경계부 균열	0.2	㎜	2.3	m								
25	경계부 균열	0.2	㎜	2.3	m								
26	경계부 균열	0.2	㎜	2.3	m								
27	경계부 균열	0.2	㎜	2.3	m								
28	경계부 균열	0.2	㎜	2.3	m								
29	경계부 균열	0.2	㎜	2.3	m								
30	경계부 균열	0.2	㎜	2.3	m								
31	경계부 균열	0.2	㎜	2.3	m

32	경계부 균열	0.2	㎜	2.3	m								
33	경계부 균열	0.2	㎜	2.3	m								
34	경계부 균열	0.2	㎜	2.3	m								
35	경계부 균열	0.2	㎜	2.3	m								
36	경계부 균열	0.2	㎜	2.3	m								
37	경계부 균열	0.2	㎜	2.3	m								
38	경계부 균열	0.2	㎜	2.3	m								
39	경계부 균열	0.2	㎜	2.3	m								
40	경계부 균열	0.2	㎜	2.3	m								
41	경계부 균열	0.2	㎜	2.3	m								
42	경계부 균열	0.2	㎜	2.3	m								
43	경계부 균열	0.2	㎜	2.3	m								
44	경계부 균열	0.2	㎜	2.3	m

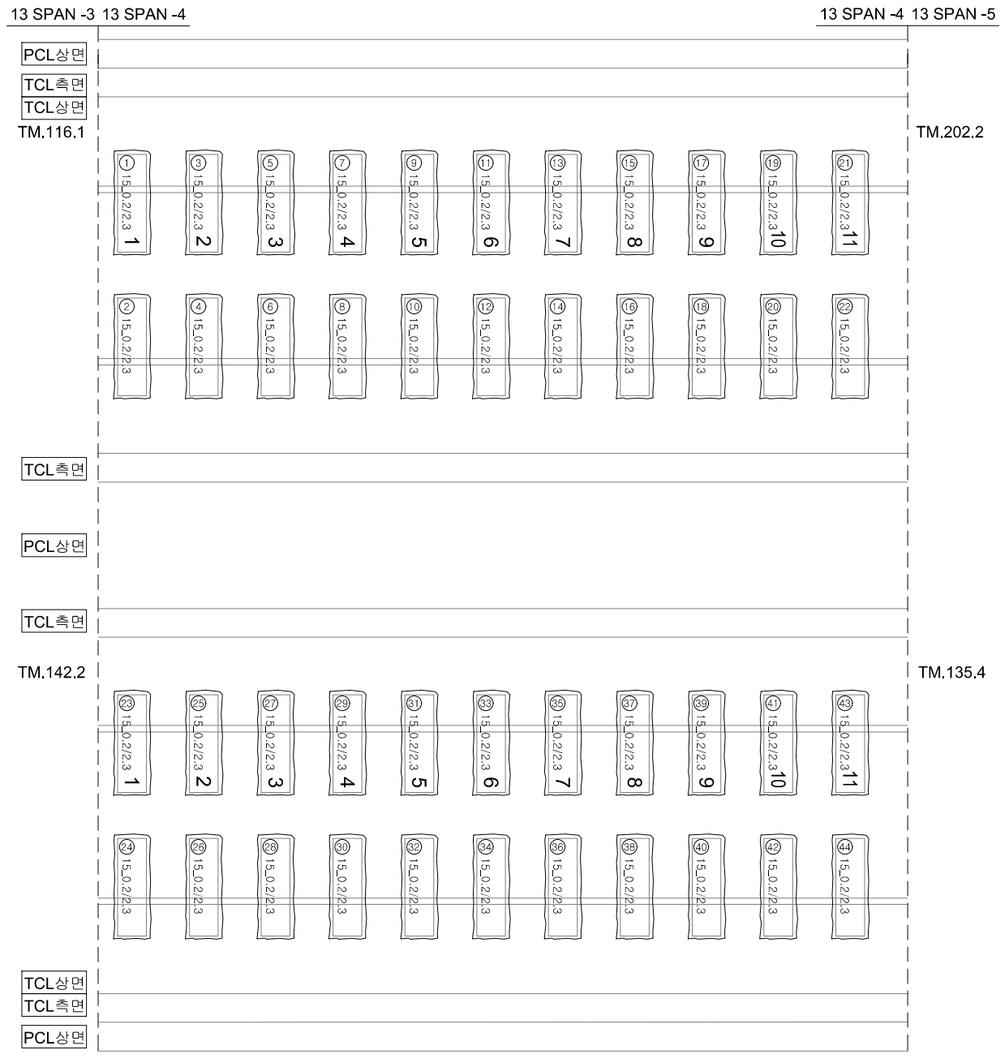
외관조사망도 번호
B43_호남고속선 한교천교_80(13 SPAN -4)

연번	손상	폭		연장		비고	연번	손상	폭		연장		비고
1	경계부 균열	0.2	㎜	2.3	m								
2	경계부 균열	0.2	㎜	2.3	m								
3	경계부 균열	0.2	㎜	2.3	m								
4	경계부 균열	0.2	㎜	2.3	m								
5	경계부 균열	0.2	㎜	2.3	m								
6	경계부 균열	0.2	㎜	2.3	m								
7	경계부 균열	0.2	㎜	2.3	m								
8	경계부 균열	0.2	㎜	2.3	m								
9	경계부 균열	0.2	㎜	2.3	m								
10	경계부 균열	0.2	㎜	2.3	m								
11	경계부 균열	0.2	㎜	2.3	m								
12	경계부 균열	0.2	㎜	2.3	m								
13	경계부 균열	0.2	㎜	2.3	m								
14	경계부 균열	0.2	㎜	2.3	m								
15	경계부 균열	0.2	㎜	2.3	m								
16	경계부 균열	0.2	㎜	2.3	m								
17	경계부 균열	0.2	㎜	2.3	m								
18	경계부 균열	0.2	㎜	2.3	m								
19	경계부 균열	0.2	㎜	2.3	m								
20	경계부 균열	0.2	㎜	2.3	m								
21	경계부 균열	0.2	㎜	2.3	m								
22	경계부 균열	0.2	㎜	2.3	m								
23	경계부 균열	0.2	㎜	2.3	m								
24	경계부 균열	0.2	㎜	2.3	m								
25	경계부 균열	0.2	㎜	2.3	m								
26	경계부 균열	0.2	㎜	2.3	m								
27	경계부 균열	0.2	㎜	2.3	m								
28	경계부 균열	0.2	㎜	2.3	m								
29	경계부 균열	0.2	㎜	2.3	m								
30	경계부 균열	0.2	㎜	2.3	m								
31	경계부 균열	0.2	㎜	2.3	m

32	경계부 균열	0.2	㎜	2.3	m								
33	경계부 균열	0.2	㎜	2.3	m								
34	경계부 균열	0.2	㎜	2.3	m								
35	경계부 균열	0.2	㎜	2.3	m								
36	경계부 균열	0.2	㎜	2.3	m								
37	경계부 균열	0.2	㎜	2.3	m								
38	경계부 균열	0.2	㎜	2.3	m								
39	경계부 균열	0.2	㎜	2.3	m								
40	경계부 균열	0.2	㎜	2.3	m								
41	경계부 균열	0.2	㎜	2.3	m								
42	경계부 균열	0.2	㎜	2.3	m								
43	경계부 균열	0.2	㎜	2.3	m								
44	경계부 균열	0.2	㎜	2.3	m

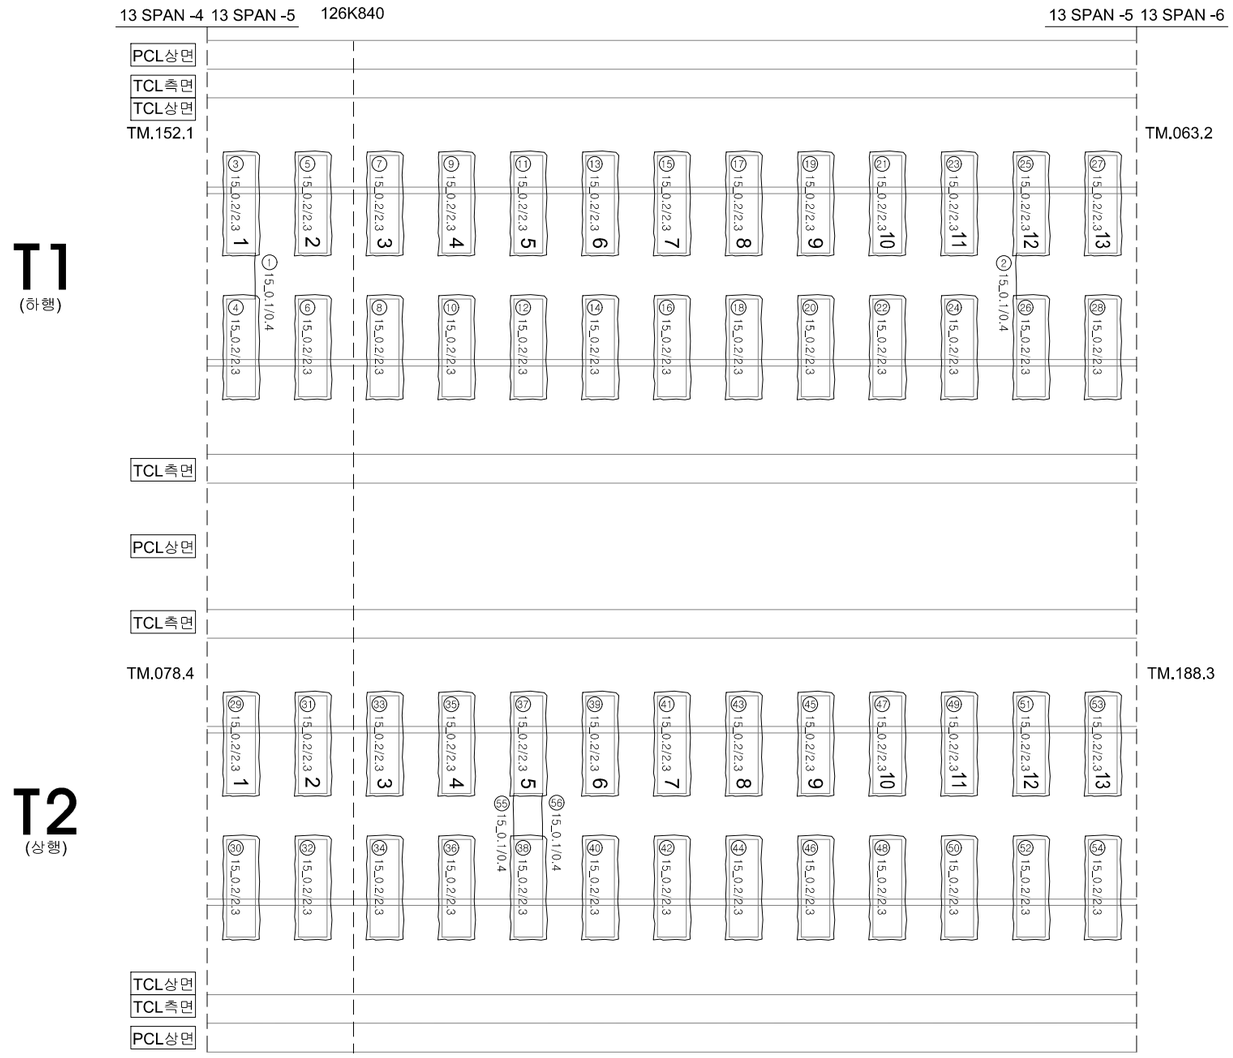
외관조사망도 번호
B43_호남고속선 한교천교_81(13 SPAN -5)

연번	손상	폭		연장		비고	연번	손상	폭		연장		비고
1	균열	0.1	㎜	0.4	m		56	균열	0.1	㎜	0.4	m	
2	균열	0.1	㎜	0.4	m								
3	경계부 균열	0.2	㎜	2.3	m								
4	경계부 균열	0.2	㎜	2.3	m								
5	경계부 균열	0.2	㎜	2.3	m								
6	경계부 균열	0.2	㎜	2.3	m								
7	경계부 균열	0.2	㎜	2.3	m								
8	경계부 균열	0.2	㎜	2.3	m								
9	경계부 균열	0.2	㎜	2.3	m								
10	경계부 균열	0.2	㎜	2.3	m								
11	경계부 균열	0.2	㎜	2.3	m								
12	경계부 균열	0.2	㎜	2.3	m								
13	경계부 균열	0.2	㎜	2.3	m								
14	경계부 균열	0.2	㎜	2.3	m								
15	경계부 균열	0.2	㎜	2.3	m								
16	경계부 균열	0.2	㎜	2.3	m								
17	경계부 균열	0.2	㎜	2.3	m								
18	경계부 균열	0.2	㎜	2.3	m								
19	경계부 균열	0.2	㎜	2.3	m								
20	경계부 균열	0.2	㎜	2.3	m								
21	경계부 균열	0.2	㎜	2.3	m								
22	경계부 균열	0.2	㎜	2.3	m								
23	경계부 균열	0.2	㎜	2.3	m								
24	경계부 균열	0.2	㎜	2.3	m								
25	경계부 균열	0.2	㎜	2.3	m								
26	경계부 균열	0.2	㎜	2.3	m								
27	경계부 균열	0.2	㎜	2.3	m								
28	경계부 균열	0.2	㎜	2.3	m								
29	경계부 균열	0.2	㎜	2.3	m								
30	경계부 균열	0.2	㎜	2.3	m								
31	경계부 균열	0.2	㎜	2.3	m

32	경계부 균열	0.2	㎜	2.3	m								
33	경계부 균열	0.2	㎜	2.3	m								
34	경계부 균열	0.2	㎜	2.3	m								
35	경계부 균열	0.2	㎜	2.3	m								
36	경계부 균열	0.2	㎜	2.3	m								
37	경계부 균열	0.2	㎜	2.3	m								
38	경계부 균열	0.2	㎜	2.3	m								
39	경계부 균열	0.2	㎜	2.3	m								
40	경계부 균열	0.2	㎜	2.3	m								
41	경계부 균열	0.2	㎜	2.3	m								
42	경계부 균열	0.2	㎜	2.3	m								
43	경계부 균열	0.2	㎜	2.3	m								
44	경계부 균열	0.2	㎜	2.3	m								
45	경계부 균열	0.2	㎜	2.3	m								
46	경계부 균열	0.2	㎜	2.3	m								
47	경계부 균열	0.2	㎜	2.3	m								
48	경계부 균열	0.2	㎜	2.3	m								
49	경계부 균열	0.2	㎜	2.3	m								
50	경계부 균열	0.2	㎜	2.3	m								
51	경계부 균열	0.2	㎜	2.3	m								
52	경계부 균열	0.2	㎜	2.3	m								
53	경계부 균열	0.2	㎜	2.3	m								
54	경계부 균열	0.2	㎜	2.3	m								
55	균열	0.1	㎜	0.4	m

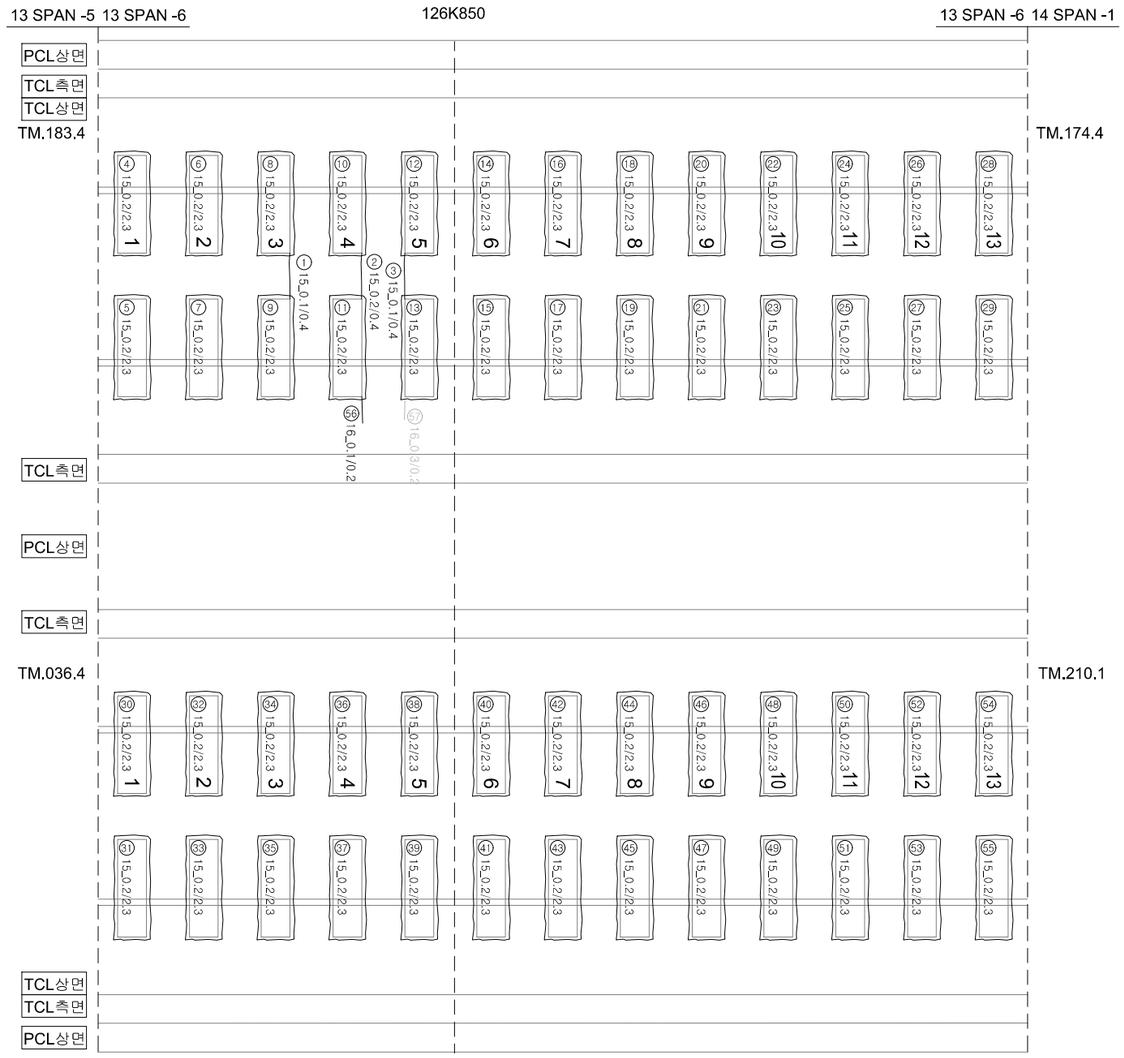
외관조사망도 번호
B43_호남고속선 한교천교_82(13 SPAN -6)

연번	손상	폭		연장		비고	연번	손상	폭		연장		비고
1	균열	0.1	㎜	0.4	m		56	균열	0.1	㎜	0.2	m	
2	균열	0.1	㎜	0.4	m		57	균열	0.3	㎜	0.2	m	
3	균열	0.1	㎜	0.4	m								
4	경계부 균열	0.2	㎜	2.3	m								
5	경계부 균열	0.2	㎜	2.3	m								
6	경계부 균열	0.2	㎜	2.3	m								
7	경계부 균열	0.2	㎜	2.3	m								
8	경계부 균열	0.2	㎜	2.3	m								
9	경계부 균열	0.2	㎜	2.3	m								
10	경계부 균열	0.2	㎜	2.3	m								
11	경계부 균열	0.2	㎜	2.3	m								
12	경계부 균열	0.2	㎜	2.3	m								
13	경계부 균열	0.2	㎜	2.3	m								
14	경계부 균열	0.2	㎜	2.3	m								
15	경계부 균열	0.2	㎜	2.3	m								
16	경계부 균열	0.2	㎜	2.3	m								
17	경계부 균열	0.2	㎜	2.3	m								
18	경계부 균열	0.2	㎜	2.3	m								
19	경계부 균열	0.2	㎜	2.3	m								
20	경계부 균열	0.2	㎜	2.3	m								
21	경계부 균열	0.2	㎜	2.3	m								
22	경계부 균열	0.2	㎜	2.3	m								
23	경계부 균열	0.2	㎜	2.3	m								
24	경계부 균열	0.2	㎜	2.3	m								
25	경계부 균열	0.2	㎜	2.3	m								
26	경계부 균열	0.2	㎜	2.3	m								
27	경계부 균열	0.2	㎜	2.3	m								
28	경계부 균열	0.2	㎜	2.3	m								
29	경계부 균열	0.2	㎜	2.3	m								
30	경계부 균열	0.2	㎜	2.3	m

31	경계부 균열	0.2	㎜	2.3	m								
32	경계부 균열	0.2	㎜	2.3	m								
33	경계부 균열	0.2	㎜	2.3	m								
34	경계부 균열	0.2	㎜	2.3	m								
35	경계부 균열	0.2	㎜	2.3	m								
36	경계부 균열	0.2	㎜	2.3	m								
37	경계부 균열	0.2	㎜	2.3	m								
38	경계부 균열	0.2	㎜	2.3	m								
39	경계부 균열	0.2	㎜	2.3	m								
40	경계부 균열	0.2	㎜	2.3	m								
41	경계부 균열	0.2	㎜	2.3	m								
42	경계부 균열	0.2	㎜	2.3	m								
43	경계부 균열	0.2	㎜	2.3	m								
44	경계부 균열	0.2	㎜	2.3	m								
45	경계부 균열	0.2	㎜	2.3	m								
46	경계부 균열	0.2	㎜	2.3	m								
47	경계부 균열	0.2	㎜	2.3	m								
48	경계부 균열	0.2	㎜	2.3	m								
49	경계부 균열	0.2	㎜	2.3	m								
50	경계부 균열	0.2	㎜	2.3	m								
51	경계부 균열	0.2	㎜	2.3	m								
52	경계부 균열	0.2	㎜	2.3	m								
53	경계부 균열	0.2	㎜	2.3	m								
54	경계부 균열	0.2	㎜	2.3	m								
55	경계부 균열	0.2	㎜	2.3	m

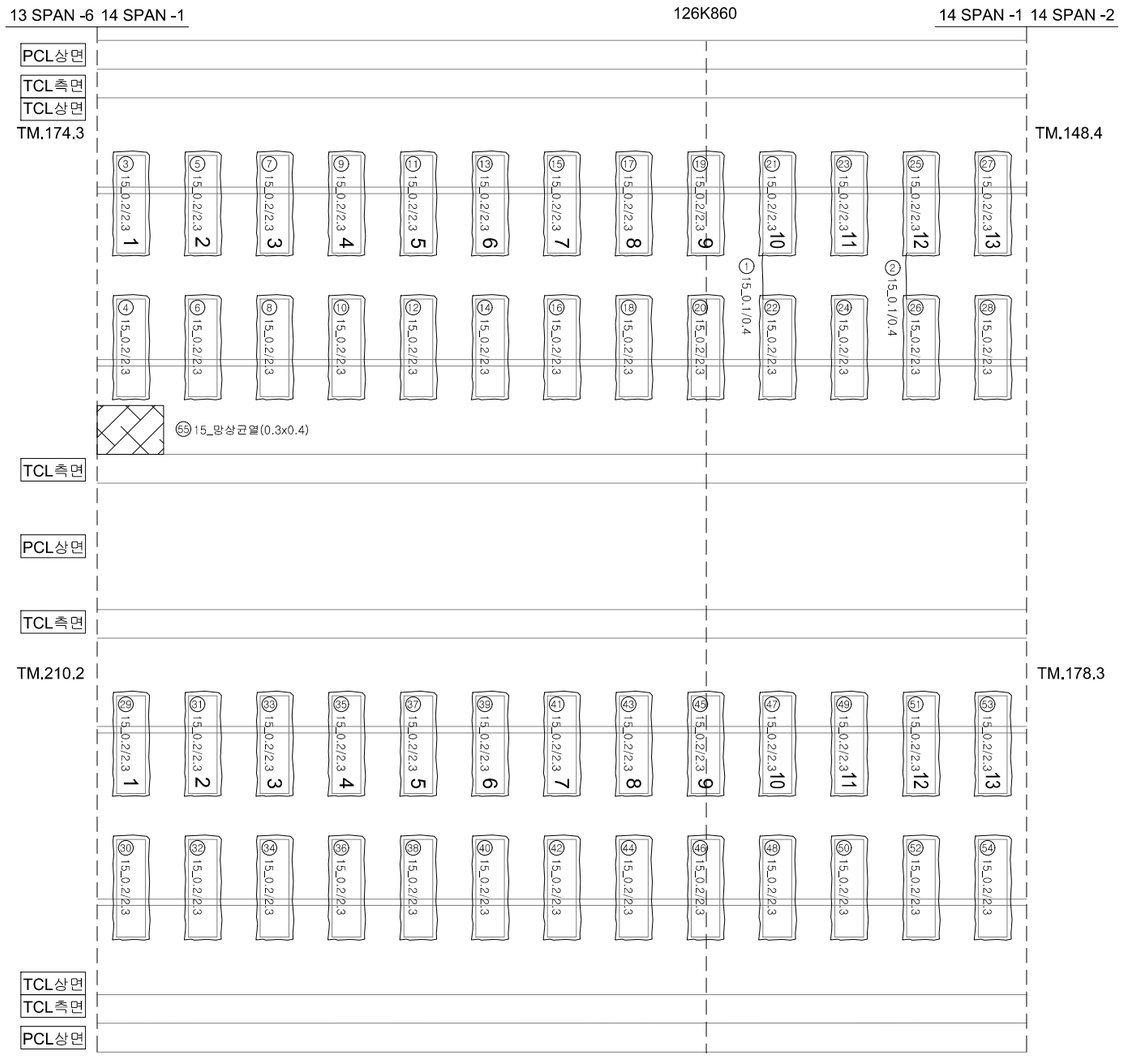
외관조사망도 번호
B43_호남고속선 한교천교_83(14 SPAN -1)

연번	손상	폭		연장		비고	연번	손상	폭		연장		비고
1	균열	0.1	㎜	0.4	m								
2	균열	0.1	㎜	0.4	m								
3	경계부 균열	0.2	㎜	2.3	m								
4	경계부 균열	0.2	㎜	2.3	m								
5	경계부 균열	0.2	㎜	2.3	m								
6	경계부 균열	0.2	㎜	2.3	m								
7	경계부 균열	0.2	㎜	2.3	m								
8	경계부 균열	0.2	㎜	2.3	m								
9	경계부 균열	0.2	㎜	2.3	m								
10	경계부 균열	0.2	㎜	2.3	m								
11	경계부 균열	0.2	㎜	2.3	m								
12	경계부 균열	0.2	㎜	2.3	m								
13	경계부 균열	0.2	㎜	2.3	m								
14	경계부 균열	0.2	㎜	2.3	m								
15	경계부 균열	0.2	㎜	2.3	m								
16	경계부 균열	0.2	㎜	2.3	m								
17	경계부 균열	0.2	㎜	2.3	m								
18	경계부 균열	0.2	㎜	2.3	m								
19	경계부 균열	0.2	㎜	2.3	m								
20	경계부 균열	0.2	㎜	2.3	m								
21	경계부 균열	0.2	㎜	2.3	m								
22	경계부 균열	0.2	㎜	2.3	m								
23	경계부 균열	0.2	㎜	2.3	m								
24	경계부 균열	0.2	㎜	2.3	m								
25	경계부 균열	0.2	㎜	2.3	m								
26	경계부 균열	0.2	㎜	2.3	m								
27	경계부 균열	0.2	㎜	2.3	m								
28	경계부 균열	0.2	㎜	2.3	m								
29	경계부 균열	0.2	㎜	2.3	m								
30	경계부 균열	0.2	㎜	2.3	m								
31	경계부 균열	0.2	㎜	2.3	m

32	경계부 균열	0.2	㎜	2.3	m								
33	경계부 균열	0.2	㎜	2.3	m								
34	경계부 균열	0.2	㎜	2.3	m								
35	경계부 균열	0.2	㎜	2.3	m								
36	경계부 균열	0.2	㎜	2.3	m								
37	경계부 균열	0.2	㎜	2.3	m								
38	경계부 균열	0.2	㎜	2.3	m								
39	경계부 균열	0.2	㎜	2.3	m								
40	경계부 균열	0.2	㎜	2.3	m								
41	경계부 균열	0.2	㎜	2.3	m								
42	경계부 균열	0.2	㎜	2.3	m								
43	경계부 균열	0.2	㎜	2.3	m								
44	경계부 균열	0.2	㎜	2.3	m								
45	경계부 균열	0.2	㎜	2.3	m								
46	경계부 균열	0.2	㎜	2.3	m								
47	경계부 균열	0.2	㎜	2.3	m								
48	경계부 균열	0.2	㎜	2.3	m								
49	경계부 균열	0.2	㎜	2.3	m								
50	경계부 균열	0.2	㎜	2.3	m								
51	경계부 균열	0.2	㎜	2.3	m								
52	경계부 균열	0.2	㎜	2.3	m								
53	경계부 균열	0.2	㎜	2.3	m								
54	경계부 균열	0.2	㎜	2.3	m								
55	망상균열	0.3	m	0.4	m

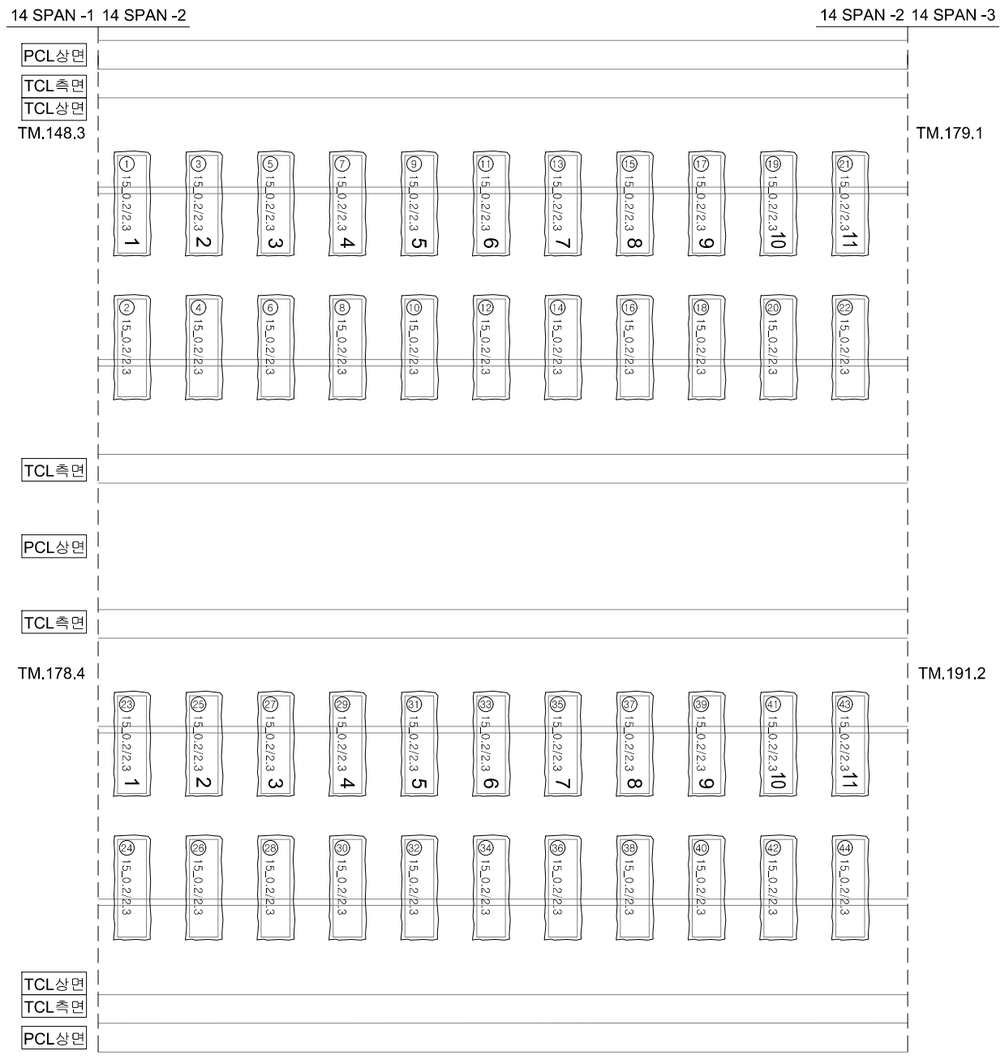
외관조사망도 번호
B43_호남고속선 한교천교_84(14 SPAN -2)

연번	손상	폭		연장		비고	연번	손상	폭		연장		비고
1	경계부 균열	0.2	㎜	2.3	m								
2	경계부 균열	0.2	㎜	2.3	m								
3	경계부 균열	0.2	㎜	2.3	m								
4	경계부 균열	0.2	㎜	2.3	m								
5	경계부 균열	0.2	㎜	2.3	m								
6	경계부 균열	0.2	㎜	2.3	m								
7	경계부 균열	0.2	㎜	2.3	m								
8	경계부 균열	0.2	㎜	2.3	m								
9	경계부 균열	0.2	㎜	2.3	m								
10	경계부 균열	0.2	㎜	2.3	m								
11	경계부 균열	0.2	㎜	2.3	m								
12	경계부 균열	0.2	㎜	2.3	m								
13	경계부 균열	0.2	㎜	2.3	m								
14	경계부 균열	0.2	㎜	2.3	m								
15	경계부 균열	0.2	㎜	2.3	m								
16	경계부 균열	0.2	㎜	2.3	m								
17	경계부 균열	0.2	㎜	2.3	m								
18	경계부 균열	0.2	㎜	2.3	m								
19	경계부 균열	0.2	㎜	2.3	m								
20	경계부 균열	0.2	㎜	2.3	m								
21	경계부 균열	0.2	㎜	2.3	m								
22	경계부 균열	0.2	㎜	2.3	m								
23	경계부 균열	0.2	㎜	2.3	m								
24	경계부 균열	0.2	㎜	2.3	m								
25	경계부 균열	0.2	㎜	2.3	m								
26	경계부 균열	0.2	㎜	2.3	m								
27	경계부 균열	0.2	㎜	2.3	m								
28	경계부 균열	0.2	㎜	2.3	m								
29	경계부 균열	0.2	㎜	2.3	m								
30	경계부 균열	0.2	㎜	2.3	m								
31	경계부 균열	0.2	㎜	2.3	m

32	경계부 균열	0.2	㎜	2.3	m								
33	경계부 균열	0.2	㎜	2.3	m								
34	경계부 균열	0.2	㎜	2.3	m								
35	경계부 균열	0.2	㎜	2.3	m								
36	경계부 균열	0.2	㎜	2.3	m								
37	경계부 균열	0.2	㎜	2.3	m								
38	경계부 균열	0.2	㎜	2.3	m								
39	경계부 균열	0.2	㎜	2.3	m								
40	경계부 균열	0.2	㎜	2.3	m								
41	경계부 균열	0.2	㎜	2.3	m								
42	경계부 균열	0.2	㎜	2.3	m								
43	경계부 균열	0.2	㎜	2.3	m								
44	경계부 균열	0.2	㎜	2.3	m

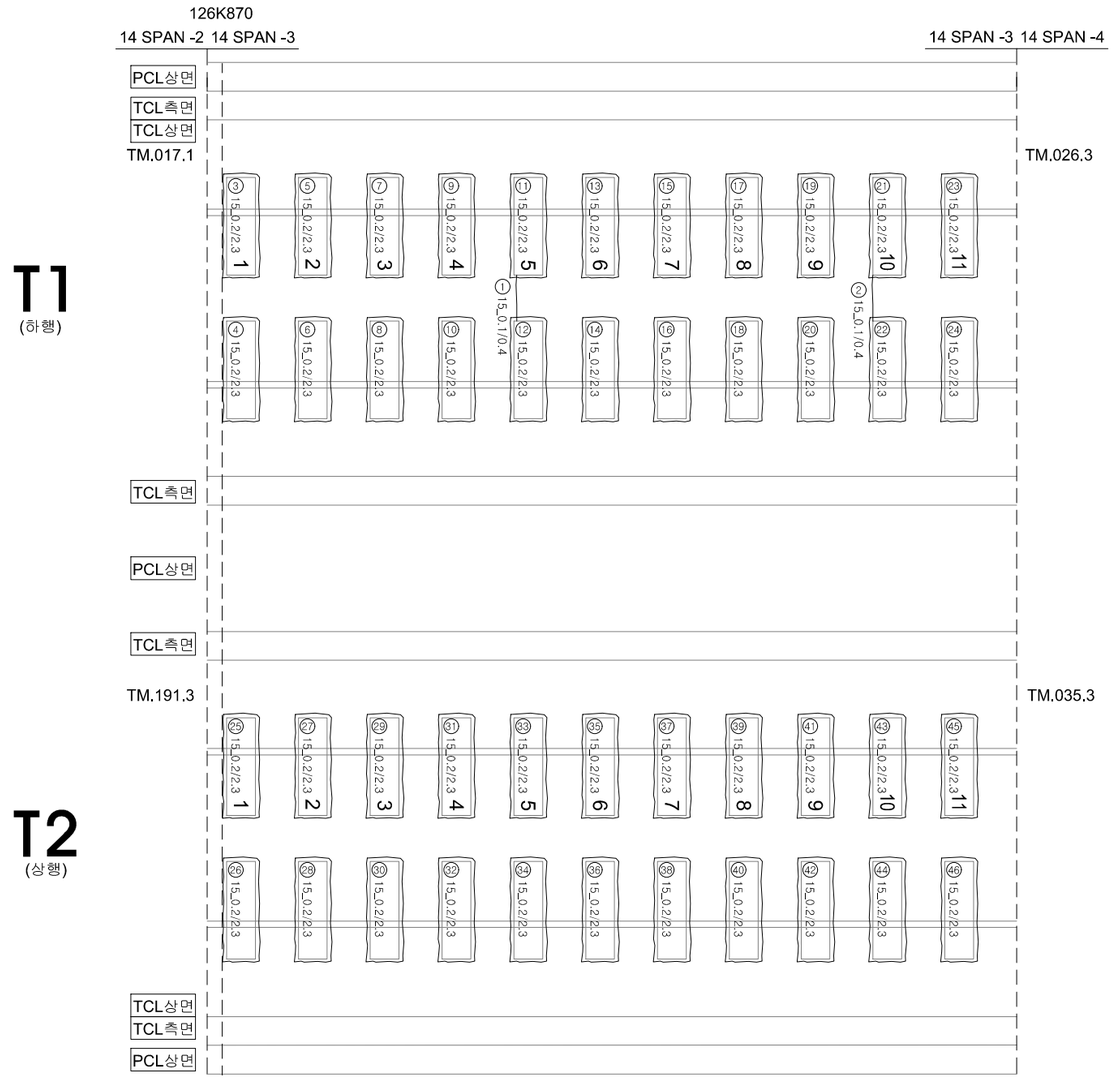
외관조사망도 번호
B43_호남고속선 한교천교_85(14 SPAN -3)

연번	손상	폭		연장		비고	연번	손상	폭		연장		비고
1	균열	0.1	㎜	0.4	m								
2	균열	0.1	㎜	0.4	m								
3	경계부 균열	0.2	㎜	2.3	m								
4	경계부 균열	0.2	㎜	2.3	m								
5	경계부 균열	0.2	㎜	2.3	m								
6	경계부 균열	0.2	㎜	2.3	m								
7	경계부 균열	0.2	㎜	2.3	m								
8	경계부 균열	0.2	㎜	2.3	m								
9	경계부 균열	0.2	㎜	2.3	m								
10	경계부 균열	0.2	㎜	2.3	m								
11	경계부 균열	0.2	㎜	2.3	m								
12	경계부 균열	0.2	㎜	2.3	m								
13	경계부 균열	0.2	㎜	2.3	m								
14	경계부 균열	0.2	㎜	2.3	m								
15	경계부 균열	0.2	㎜	2.3	m								
16	경계부 균열	0.2	㎜	2.3	m								
17	경계부 균열	0.2	㎜	2.3	m								
18	경계부 균열	0.2	㎜	2.3	m								
19	경계부 균열	0.2	㎜	2.3	m								
20	경계부 균열	0.2	㎜	2.3	m								
21	경계부 균열	0.2	㎜	2.3	m								
22	경계부 균열	0.2	㎜	2.3	m								
23	경계부 균열	0.2	㎜	2.3	m								
24	경계부 균열	0.2	㎜	2.3	m								
25	경계부 균열	0.2	㎜	2.3	m								
26	경계부 균열	0.2	㎜	2.3	m								
27	경계부 균열	0.2	㎜	2.3	m								
28	경계부 균열	0.2	㎜	2.3	m								
29	경계부 균열	0.2	㎜	2.3	m								
30	경계부 균열	0.2	㎜	2.3	m								
31	경계부 균열	0.2	㎜	2.3	m

32	경계부 균열	0.2	㎜	2.3	m								
33	경계부 균열	0.2	㎜	2.3	m								
34	경계부 균열	0.2	㎜	2.3	m								
35	경계부 균열	0.2	㎜	2.3	m								
36	경계부 균열	0.2	㎜	2.3	m								
37	경계부 균열	0.2	㎜	2.3	m								
38	경계부 균열	0.2	㎜	2.3	m								
39	경계부 균열	0.2	㎜	2.3	m								
40	경계부 균열	0.2	㎜	2.3	m								
41	경계부 균열	0.2	㎜	2.3	m								
42	경계부 균열	0.2	㎜	2.3	m								
43	경계부 균열	0.2	㎜	2.3	m								
44	경계부 균열	0.2	㎜	2.3	m								
45	경계부 균열	0.2	㎜	2.3	m								
46	경계부 균열	0.2	㎜	2.3	m

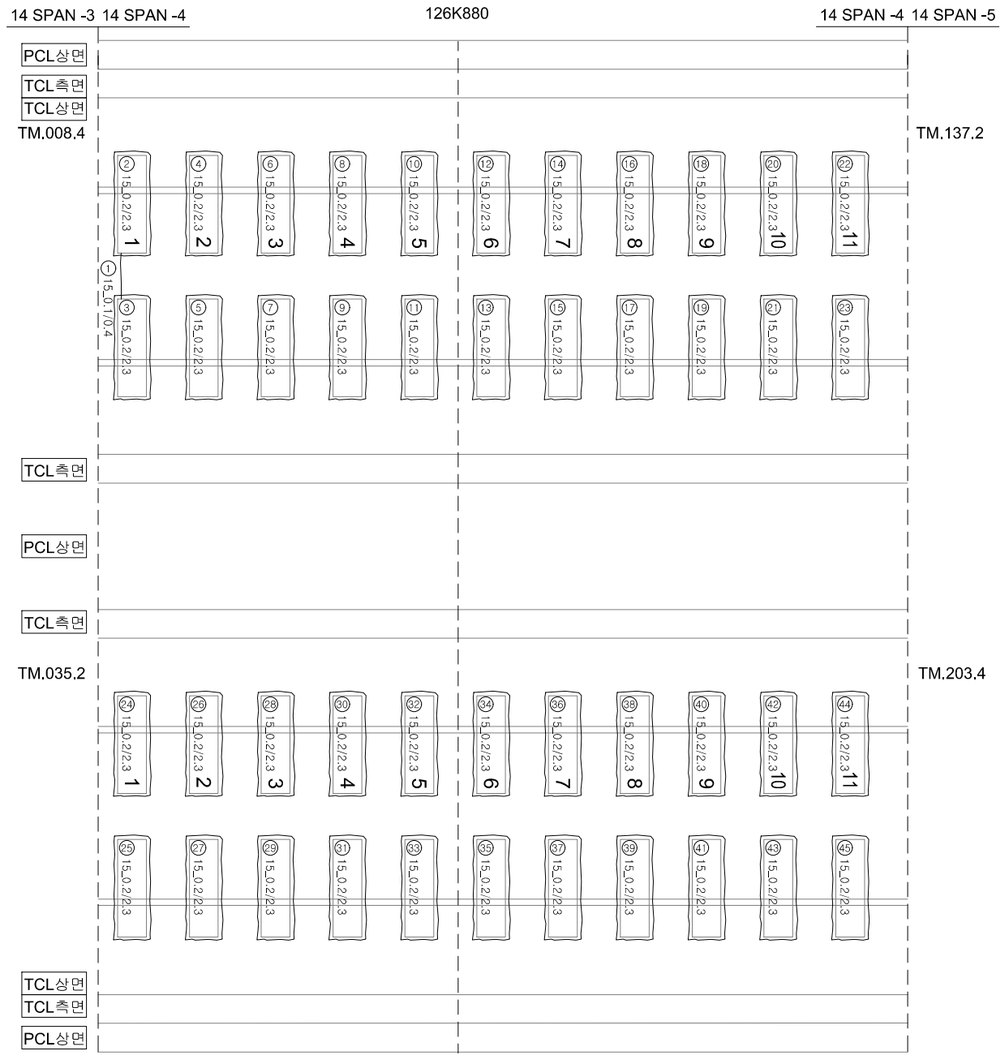
외관조사망도 번호
B43_호남고속선 한교천교_86(14 SPAN -4)

연번	손상	폭		연장		비고	연번	손상	폭		연장		비고
1	균열	0.1	㎜	0.4	m								
2	경계부 균열	0.2	㎜	2.3	m								
3	경계부 균열	0.2	㎜	2.3	m								
4	경계부 균열	0.2	㎜	2.3	m								
5	경계부 균열	0.2	㎜	2.3	m								
6	경계부 균열	0.2	㎜	2.3	m								
7	경계부 균열	0.2	㎜	2.3	m								
8	경계부 균열	0.2	㎜	2.3	m								
9	경계부 균열	0.2	㎜	2.3	m								
10	경계부 균열	0.2	㎜	2.3	m								
11	경계부 균열	0.2	㎜	2.3	m								
12	경계부 균열	0.2	㎜	2.3	m								
13	경계부 균열	0.2	㎜	2.3	m								
14	경계부 균열	0.2	㎜	2.3	m								
15	경계부 균열	0.2	㎜	2.3	m								
16	경계부 균열	0.2	㎜	2.3	m								
17	경계부 균열	0.2	㎜	2.3	m								
18	경계부 균열	0.2	㎜	2.3	m								
19	경계부 균열	0.2	㎜	2.3	m								
20	경계부 균열	0.2	㎜	2.3	m								
21	경계부 균열	0.2	㎜	2.3	m								
22	경계부 균열	0.2	㎜	2.3	m								
23	경계부 균열	0.2	㎜	2.3	m								
24	경계부 균열	0.2	㎜	2.3	m								
25	경계부 균열	0.2	㎜	2.3	m								
26	경계부 균열	0.2	㎜	2.3	m								
27	경계부 균열	0.2	㎜	2.3	m								
28	경계부 균열	0.2	㎜	2.3	m								
29	경계부 균열	0.2	㎜	2.3	m								
30	경계부 균열	0.2	㎜	2.3	m								
31	경계부 균열	0.2	㎜	2.3	m

32	경계부 균열	0.2	㎜	2.3	m								
33	경계부 균열	0.2	㎜	2.3	m								
34	경계부 균열	0.2	㎜	2.3	m								
35	경계부 균열	0.2	㎜	2.3	m								
36	경계부 균열	0.2	㎜	2.3	m								
37	경계부 균열	0.2	㎜	2.3	m								
38	경계부 균열	0.2	㎜	2.3	m								
39	경계부 균열	0.2	㎜	2.3	m								
40	경계부 균열	0.2	㎜	2.3	m								
41	경계부 균열	0.2	㎜	2.3	m								
42	경계부 균열	0.2	㎜	2.3	m								
43	경계부 균열	0.2	㎜	2.3	m								
44	경계부 균열	0.2	㎜	2.3	m								
45	경계부 균열	0.2	㎜	2.3	m

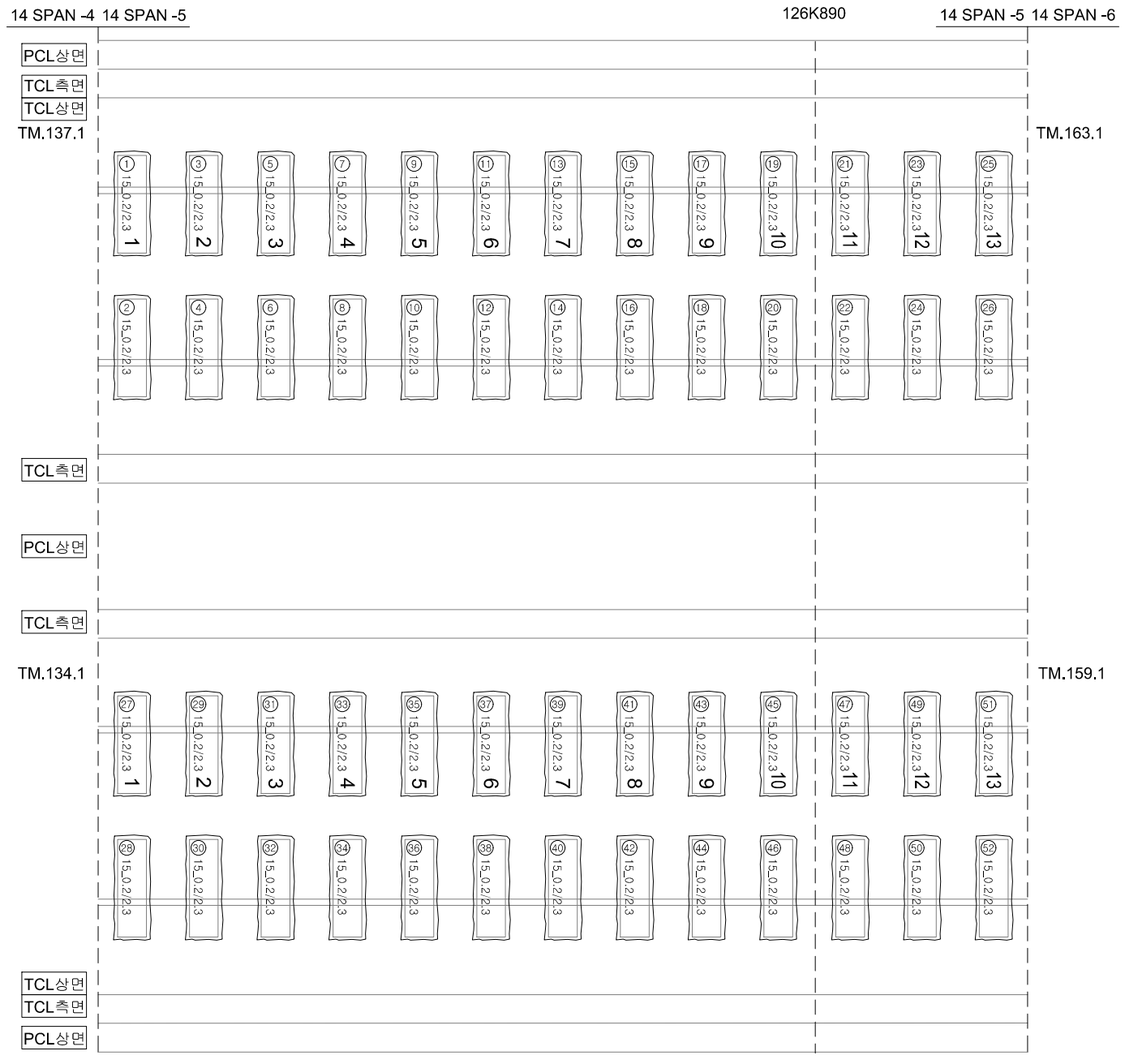
외관조사망도 번호
B43_호남고속선 한교천교_87(14 SPAN -5)

연번	손상	폭		연장		비고	연번	손상	폭		연장		비고
1	경계부 균열	0.2	㎜	2.3	m								
2	경계부 균열	0.2	㎜	2.3	m								
3	경계부 균열	0.2	㎜	2.3	m								
4	경계부 균열	0.2	㎜	2.3	m								
5	경계부 균열	0.2	㎜	2.3	m								
6	경계부 균열	0.2	㎜	2.3	m								
7	경계부 균열	0.2	㎜	2.3	m								
8	경계부 균열	0.2	㎜	2.3	m								
9	경계부 균열	0.2	㎜	2.3	m								
10	경계부 균열	0.2	㎜	2.3	m								
11	경계부 균열	0.2	㎜	2.3	m								
12	경계부 균열	0.2	㎜	2.3	m								
13	경계부 균열	0.2	㎜	2.3	m								
14	경계부 균열	0.2	㎜	2.3	m								
15	경계부 균열	0.2	㎜	2.3	m								
16	경계부 균열	0.2	㎜	2.3	m								
17	경계부 균열	0.2	㎜	2.3	m								
18	경계부 균열	0.2	㎜	2.3	m								
19	경계부 균열	0.2	㎜	2.3	m								
20	경계부 균열	0.2	㎜	2.3	m								
21	경계부 균열	0.2	㎜	2.3	m								
22	경계부 균열	0.2	㎜	2.3	m								
23	경계부 균열	0.2	㎜	2.3	m								
24	경계부 균열	0.2	㎜	2.3	m								
25	경계부 균열	0.2	㎜	2.3	m								
26	경계부 균열	0.2	㎜	2.3	m								
27	경계부 균열	0.2	㎜	2.3	m								
28	경계부 균열	0.2	㎜	2.3	m								
29	경계부 균열	0.2	㎜	2.3	m								
30	경계부 균열	0.2	㎜	2.3	m								
31	경계부 균열	0.2	㎜	2.3	m

32	경계부 균열	0.2	㎜	2.3	m								
33	경계부 균열	0.2	㎜	2.3	m								
34	경계부 균열	0.2	㎜	2.3	m								
35	경계부 균열	0.2	㎜	2.3	m								
36	경계부 균열	0.2	㎜	2.3	m								
37	경계부 균열	0.2	㎜	2.3	m								
38	경계부 균열	0.2	㎜	2.3	m								
39	경계부 균열	0.2	㎜	2.3	m								
40	경계부 균열	0.2	㎜	2.3	m								
41	경계부 균열	0.2	㎜	2.3	m								
42	경계부 균열	0.2	㎜	2.3	m								
43	경계부 균열	0.2	㎜	2.3	m								
44	경계부 균열	0.2	㎜	2.3	m								
45	경계부 균열	0.2	㎜	2.3	m								
46	경계부 균열	0.2	㎜	2.3	m								
47	경계부 균열	0.2	㎜	2.3	m								
48	경계부 균열	0.2	㎜	2.3	m								
49	경계부 균열	0.2	㎜	2.3	m								
50	경계부 균열	0.2	㎜	2.3	m								
51	경계부 균열	0.2	㎜	2.3	m								
52	경계부 균열	0.2	㎜	2.3	m

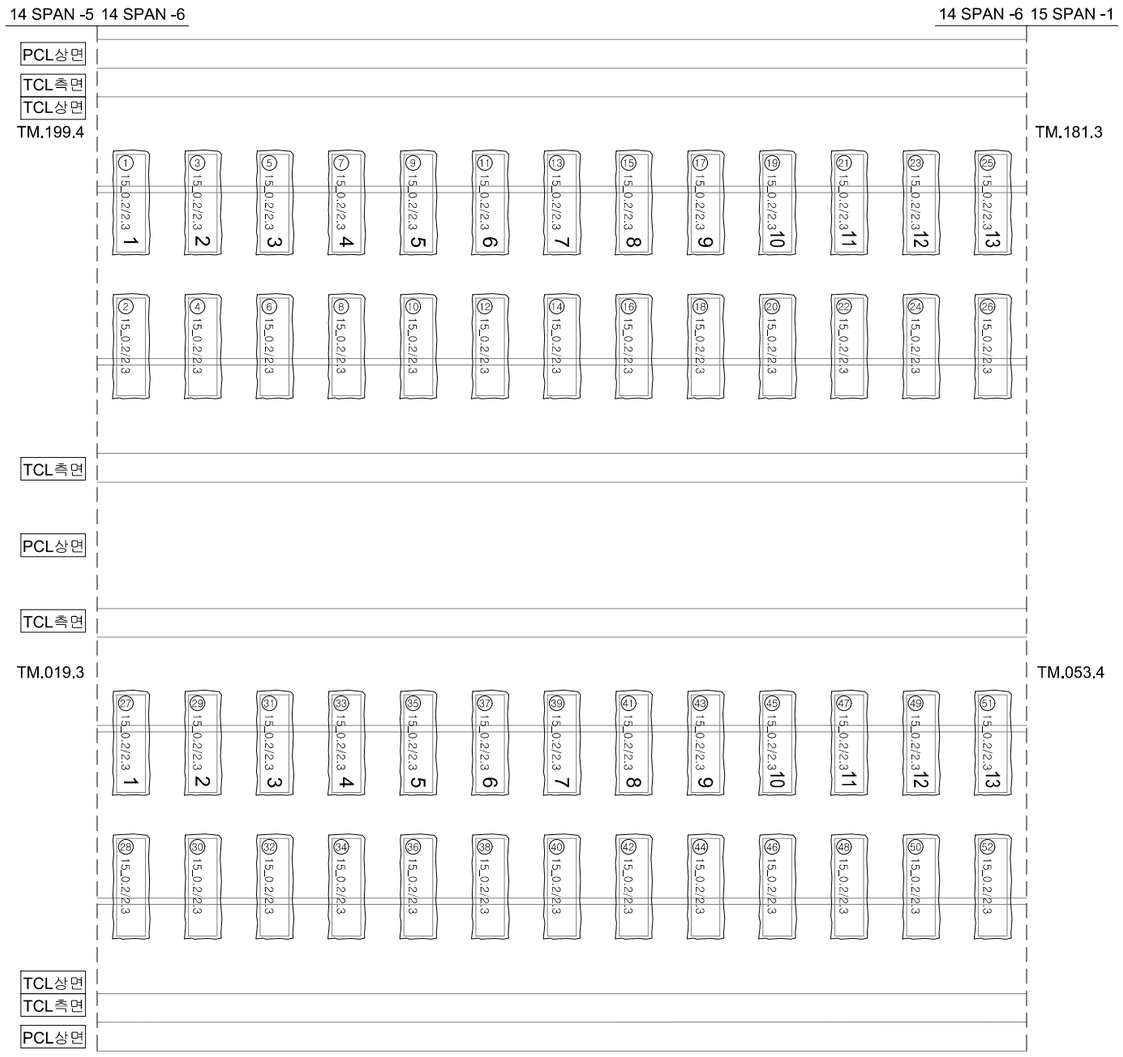
외관조사망도 번호
B43_호남고속선 한교천교_88(14 SPAN -6)

연번	손상	폭		연장		비고	연번	손상	폭		연장		비고
1	경계부 균열	0.2	㎜	2.3	m								
2	경계부 균열	0.2	㎜	2.3	m								
3	경계부 균열	0.2	㎜	2.3	m								
4	경계부 균열	0.2	㎜	2.3	m								
5	경계부 균열	0.2	㎜	2.3	m								
6	경계부 균열	0.2	㎜	2.3	m								
7	경계부 균열	0.2	㎜	2.3	m								
8	경계부 균열	0.2	㎜	2.3	m								
9	경계부 균열	0.2	㎜	2.3	m								
10	경계부 균열	0.2	㎜	2.3	m								
11	경계부 균열	0.2	㎜	2.3	m								
12	경계부 균열	0.2	㎜	2.3	m								
13	경계부 균열	0.2	㎜	2.3	m								
14	경계부 균열	0.2	㎜	2.3	m								
15	경계부 균열	0.2	㎜	2.3	m								
16	경계부 균열	0.2	㎜	2.3	m								
17	경계부 균열	0.2	㎜	2.3	m								
18	경계부 균열	0.2	㎜	2.3	m								
19	경계부 균열	0.2	㎜	2.3	m								
20	경계부 균열	0.2	㎜	2.3	m								
21	경계부 균열	0.2	㎜	2.3	m								
22	경계부 균열	0.2	㎜	2.3	m								
23	경계부 균열	0.2	㎜	2.3	m								
24	경계부 균열	0.2	㎜	2.3	m								
25	경계부 균열	0.2	㎜	2.3	m								
26	경계부 균열	0.2	㎜	2.3	m								
27	경계부 균열	0.2	㎜	2.3	m								
28	경계부 균열	0.2	㎜	2.3	m								
29	경계부 균열	0.2	㎜	2.3	m								
30	경계부 균열	0.2	㎜	2.3	m								
31	경계부 균열	0.2	㎜	2.3	m

32	경계부 균열	0.2	㎜	2.3	m								
33	경계부 균열	0.2	㎜	2.3	m								
34	경계부 균열	0.2	㎜	2.3	m								
35	경계부 균열	0.2	㎜	2.3	m								
36	경계부 균열	0.2	㎜	2.3	m								
37	경계부 균열	0.2	㎜	2.3	m								
38	경계부 균열	0.2	㎜	2.3	m								
39	경계부 균열	0.2	㎜	2.3	m								
40	경계부 균열	0.2	㎜	2.3	m								
41	경계부 균열	0.2	㎜	2.3	m								
42	경계부 균열	0.2	㎜	2.3	m								
43	경계부 균열	0.2	㎜	2.3	m								
44	경계부 균열	0.2	㎜	2.3	m								
45	경계부 균열	0.2	㎜	2.3	m								
46	경계부 균열	0.2	㎜	2.3	m								
47	경계부 균열	0.2	㎜	2.3	m								
48	경계부 균열	0.2	㎜	2.3	m								
49	경계부 균열	0.2	㎜	2.3	m								
50	경계부 균열	0.2	㎜	2.3	m								
51	경계부 균열	0.2	㎜	2.3	m								
52	경계부 균열	0.2	㎜	2.3	m

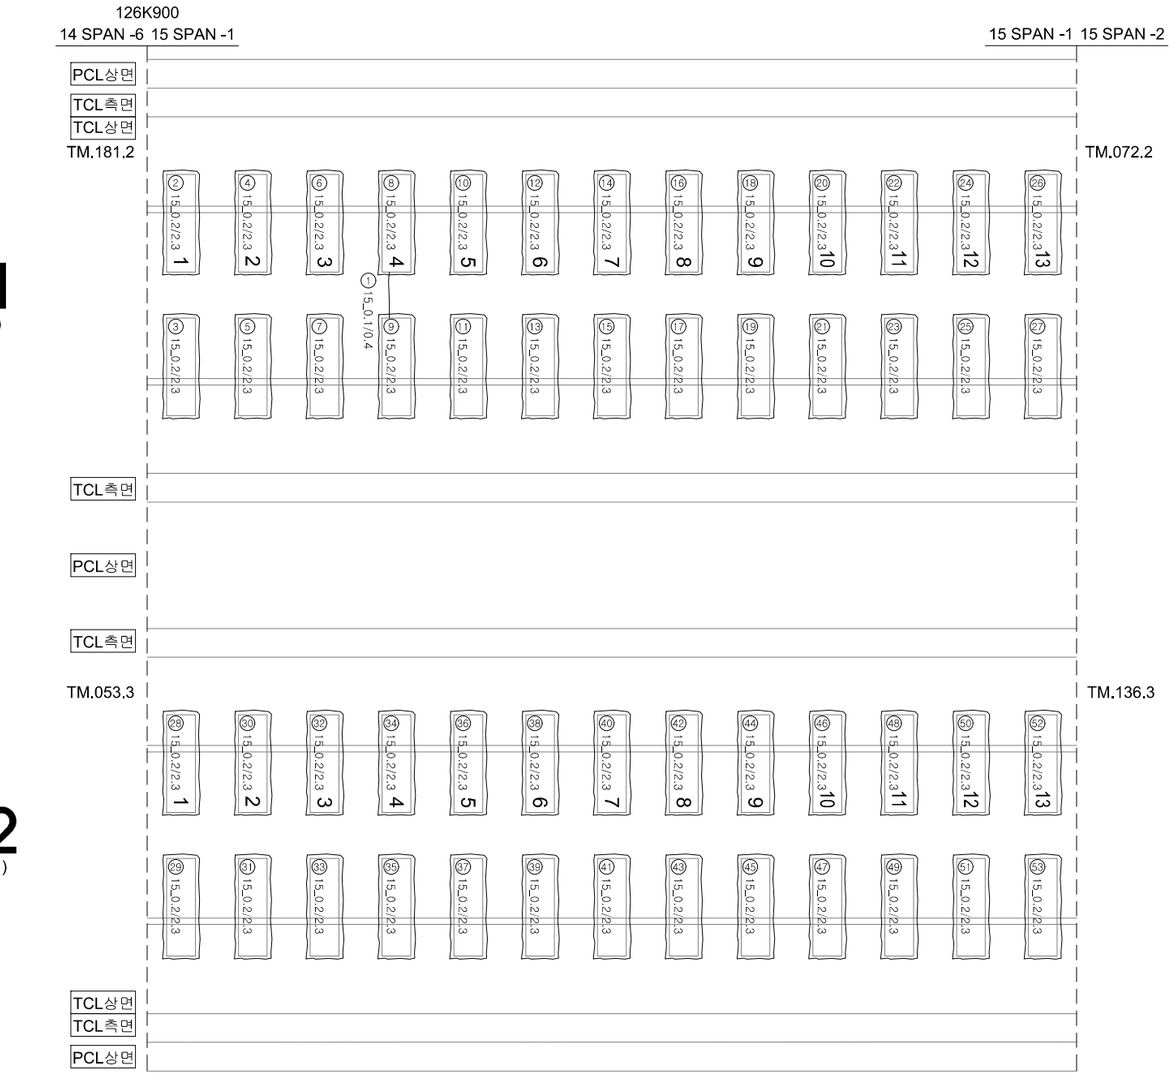
외관조사망도 번호
B43_호남고속선 한교천교_89(15 SPAN -1)

연번	손상	폭		연장		비고	연번	손상	폭		연장		비고
1	균열	0.1	㎜	0.4	m								
2	경계부 균열	0.2	㎜	2.3	m								
3	경계부 균열	0.2	㎜	2.3	m								
4	경계부 균열	0.2	㎜	2.3	m								
5	경계부 균열	0.2	㎜	2.3	m								
6	경계부 균열	0.2	㎜	2.3	m								
7	경계부 균열	0.2	㎜	2.3	m								
8	경계부 균열	0.2	㎜	2.3	m								
9	경계부 균열	0.2	㎜	2.3	m								
10	경계부 균열	0.2	㎜	2.3	m								
11	경계부 균열	0.2	㎜	2.3	m								
12	경계부 균열	0.2	㎜	2.3	m								
13	경계부 균열	0.2	㎜	2.3	m								
14	경계부 균열	0.2	㎜	2.3	m								
15	경계부 균열	0.2	㎜	2.3	m								
16	경계부 균열	0.2	㎜	2.3	m								
17	경계부 균열	0.2	㎜	2.3	m								
18	경계부 균열	0.2	㎜	2.3	m								
19	경계부 균열	0.2	㎜	2.3	m								
20	경계부 균열	0.2	㎜	2.3	m								
21	경계부 균열	0.2	㎜	2.3	m								
22	경계부 균열	0.2	㎜	2.3	m								
23	경계부 균열	0.2	㎜	2.3	m								
24	경계부 균열	0.2	㎜	2.3	m								
25	경계부 균열	0.2	㎜	2.3	m								
26	경계부 균열	0.2	㎜	2.3	m								
27	경계부 균열	0.2	㎜	2.3	m								
28	경계부 균열	0.2	㎜	2.3	m								
29	경계부 균열	0.2	㎜	2.3	m								
30	경계부 균열	0.2	㎜	2.3	m								
31	경계부 균열	0.2	㎜	2.3	m

32	경계부 균열	0.2	㎜	2.3	m								
33	경계부 균열	0.2	㎜	2.3	m								
34	경계부 균열	0.2	㎜	2.3	m								
35	경계부 균열	0.2	㎜	2.3	m								
36	경계부 균열	0.2	㎜	2.3	m								
37	경계부 균열	0.2	㎜	2.3	m								
38	경계부 균열	0.2	㎜	2.3	m								
39	경계부 균열	0.2	㎜	2.3	m								
40	경계부 균열	0.2	㎜	2.3	m								
41	경계부 균열	0.2	㎜	2.3	m								
42	경계부 균열	0.2	㎜	2.3	m								
43	경계부 균열	0.2	㎜	2.3	m								
44	경계부 균열	0.2	㎜	2.3	m								
45	경계부 균열	0.2	㎜	2.3	m								
46	경계부 균열	0.2	㎜	2.3	m								
47	경계부 균열	0.2	㎜	2.3	m								
48	경계부 균열	0.2	㎜	2.3	m								
49	경계부 균열	0.2	㎜	2.3	m								
50	경계부 균열	0.2	㎜	2.3	m								
51	경계부 균열	0.2	㎜	2.3	m								
52	경계부 균열	0.2	㎜	2.3	m								
53	경계부 균열	0.2	㎜	2.3	m
