29. B43_한교천교

점검 일자	2017. 07.12~2017. 10.25
평균 기온	17.9 ~ 30.5℃

시 행 사	용 역 명	용 역 사	과 업 책 임 자	참 여 자 분 야 별 책 임 자
KORAIL 한국철도공사 KOREA RAILROAD	2017년도 호남고속선 오송-광주송정간 콘크리트궤도 점검용역	(주)한국구조물안전연구원 (주)한국국토안전연구원 (재)한국건설품질연구원	이복영	라 윤 강 김 경 기 윤 석 기

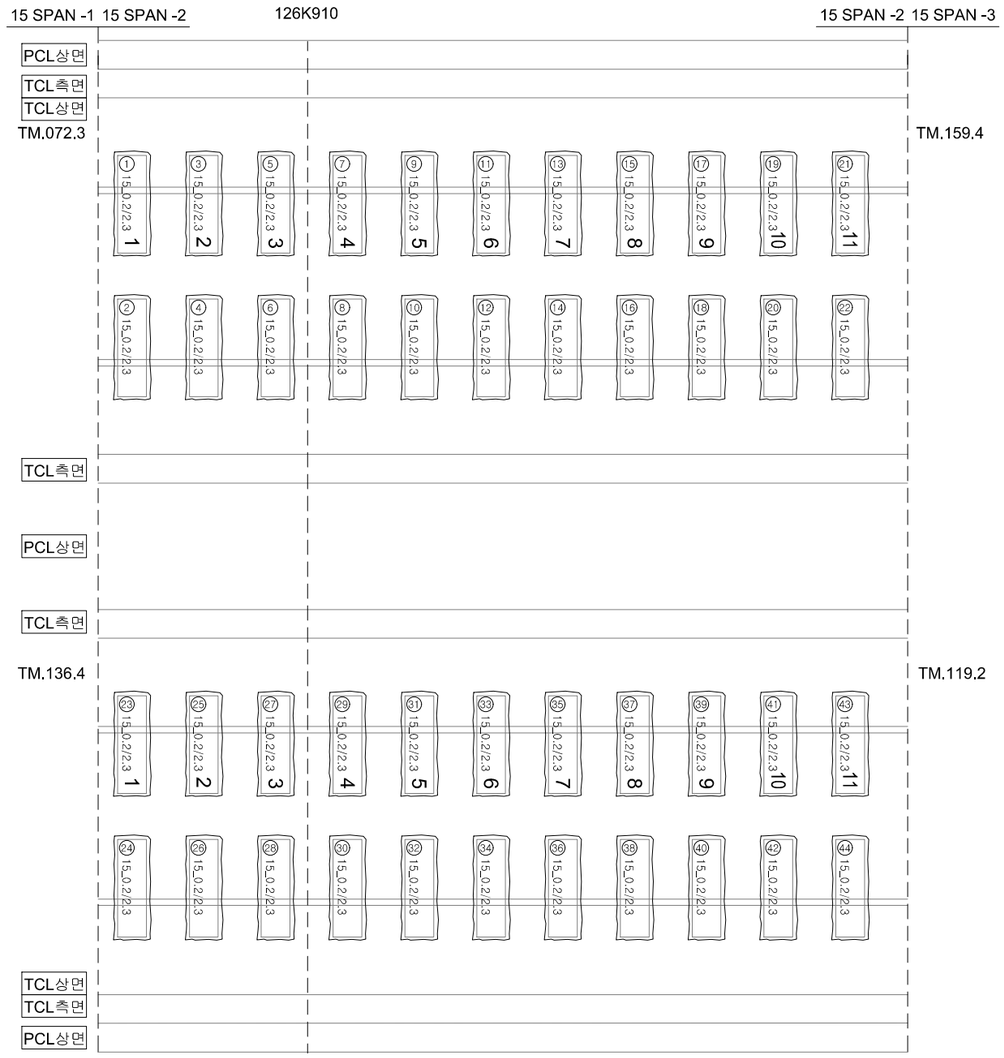
외관조사망도 번호
B43_호남고속선 한교천교_90(15 SPAN -2)

연번	손상	폭		연장		비고	연번	손상	폭		연장		비고
1	경계부 균열	0.2	㎜	2.3	m								
2	경계부 균열	0.2	㎜	2.3	m								
3	경계부 균열	0.2	㎜	2.3	m								
4	경계부 균열	0.2	㎜	2.3	m								
5	경계부 균열	0.2	㎜	2.3	m								
6	경계부 균열	0.2	㎜	2.3	m								
7	경계부 균열	0.2	㎜	2.3	m								
8	경계부 균열	0.2	㎜	2.3	m								
9	경계부 균열	0.2	㎜	2.3	m								
10	경계부 균열	0.2	㎜	2.3	m								
11	경계부 균열	0.2	㎜	2.3	m								
12	경계부 균열	0.2	㎜	2.3	m								
13	경계부 균열	0.2	㎜	2.3	m								
14	경계부 균열	0.2	㎜	2.3	m								
15	경계부 균열	0.2	㎜	2.3	m								
16	경계부 균열	0.2	㎜	2.3	m								
17	경계부 균열	0.2	㎜	2.3	m								
18	경계부 균열	0.2	㎜	2.3	m								
19	경계부 균열	0.2	㎜	2.3	m								
20	경계부 균열	0.2	㎜	2.3	m								
21	경계부 균열	0.2	㎜	2.3	m								
22	경계부 균열	0.2	㎜	2.3	m								
23	경계부 균열	0.2	㎜	2.3	m								
24	경계부 균열	0.2	㎜	2.3	m								
25	경계부 균열	0.2	㎜	2.3	m								
26	경계부 균열	0.2	㎜	2.3	m								
27	경계부 균열	0.2	㎜	2.3	m								
28	경계부 균열	0.2	㎜	2.3	m								
29	경계부 균열	0.2	㎜	2.3	m								
30	경계부 균열	0.2	㎜	2.3	m								
31	경계부 균열	0.2	㎜	2.3	m

32	경계부 균열	0.2	㎜	2.3	m								
33	경계부 균열	0.2	㎜	2.3	m								
34	경계부 균열	0.2	㎜	2.3	m								
35	경계부 균열	0.2	㎜	2.3	m								
36	경계부 균열	0.2	㎜	2.3	m								
37	경계부 균열	0.2	㎜	2.3	m								
38	경계부 균열	0.2	㎜	2.3	m								
39	경계부 균열	0.2	㎜	2.3	m								
40	경계부 균열	0.2	㎜	2.3	m								
41	경계부 균열	0.2	㎜	2.3	m								
42	경계부 균열	0.2	㎜	2.3	m								
43	경계부 균열	0.2	㎜	2.3	m								
44	경계부 균열	0.2	㎜	2.3	m

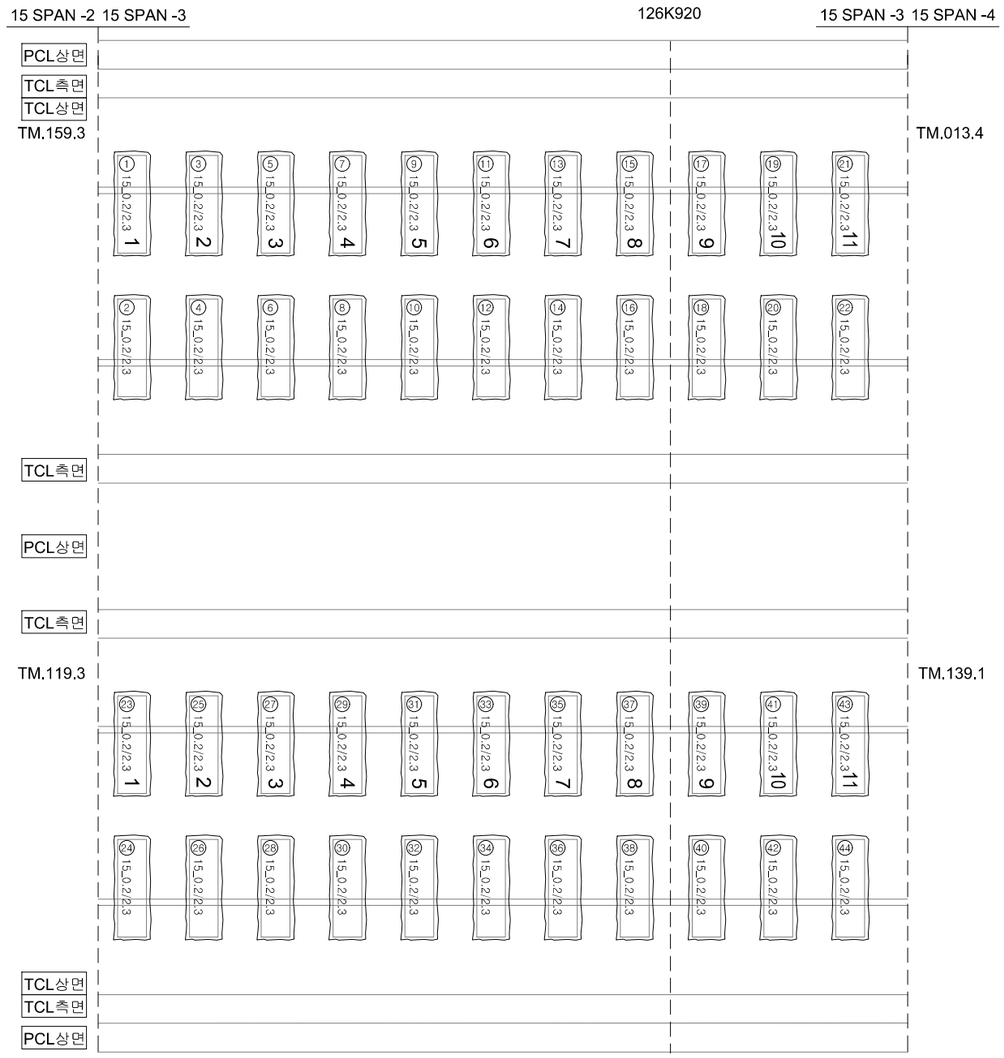
외관조사망도 번호
B43_호남고속선 한교천교_91(15 SPAN -3)

연번	손상	폭		연장		비고	연번	손상	폭		연장		비고
1	경계부 균열	0.2	㎜	2.3	m								
2	경계부 균열	0.2	㎜	2.3	m								
3	경계부 균열	0.2	㎜	2.3	m								
4	경계부 균열	0.2	㎜	2.3	m								
5	경계부 균열	0.2	㎜	2.3	m								
6	경계부 균열	0.2	㎜	2.3	m								
7	경계부 균열	0.2	㎜	2.3	m								
8	경계부 균열	0.2	㎜	2.3	m								
9	경계부 균열	0.2	㎜	2.3	m								
10	경계부 균열	0.2	㎜	2.3	m								
11	경계부 균열	0.2	㎜	2.3	m								
12	경계부 균열	0.2	㎜	2.3	m								
13	경계부 균열	0.2	㎜	2.3	m								
14	경계부 균열	0.2	㎜	2.3	m								
15	경계부 균열	0.2	㎜	2.3	m								
16	경계부 균열	0.2	㎜	2.3	m								
17	경계부 균열	0.2	㎜	2.3	m								
18	경계부 균열	0.2	㎜	2.3	m								
19	경계부 균열	0.2	㎜	2.3	m								
20	경계부 균열	0.2	㎜	2.3	m								
21	경계부 균열	0.2	㎜	2.3	m								
22	경계부 균열	0.2	㎜	2.3	m								
23	경계부 균열	0.2	㎜	2.3	m								
24	경계부 균열	0.2	㎜	2.3	m								
25	경계부 균열	0.2	㎜	2.3	m								
26	경계부 균열	0.2	㎜	2.3	m								
27	경계부 균열	0.2	㎜	2.3	m								
28	경계부 균열	0.2	㎜	2.3	m								
29	경계부 균열	0.2	㎜	2.3	m								
30	경계부 균열	0.2	㎜	2.3	m								
31	경계부 균열	0.2	㎜	2.3	m

32	경계부 균열	0.2	㎜	2.3	m								
33	경계부 균열	0.2	㎜	2.3	m								
34	경계부 균열	0.2	㎜	2.3	m								
35	경계부 균열	0.2	㎜	2.3	m								
36	경계부 균열	0.2	㎜	2.3	m								
37	경계부 균열	0.2	㎜	2.3	m								
38	경계부 균열	0.2	㎜	2.3	m								
39	경계부 균열	0.2	㎜	2.3	m								
40	경계부 균열	0.2	㎜	2.3	m								
41	경계부 균열	0.2	㎜	2.3	m								
42	경계부 균열	0.2	㎜	2.3	m								
43	경계부 균열	0.2	㎜	2.3	m								
44	경계부 균열	0.2	㎜	2.3	m

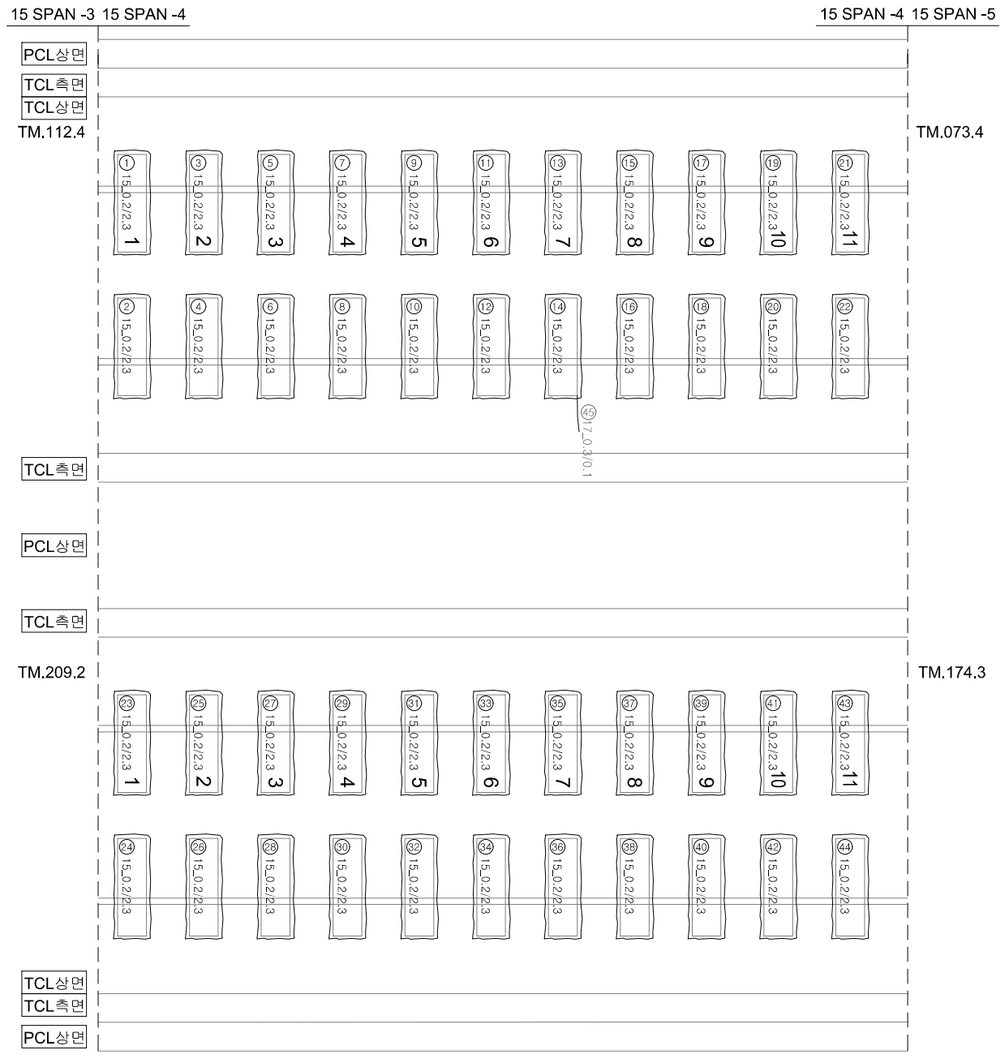
외관조사망도 번호
B43_호남고속선 한교천교_92(15 SPAN -4)

연번	손상	폭		연장		비고	연번	손상	폭		연장		비고
1	경계부 균열	0.2	㎜	2.3	m								
2	경계부 균열	0.2	㎜	2.3	m								
3	경계부 균열	0.2	㎜	2.3	m								
4	경계부 균열	0.2	㎜	2.3	m								
5	경계부 균열	0.2	㎜	2.3	m								
6	경계부 균열	0.2	㎜	2.3	m								
7	경계부 균열	0.2	㎜	2.3	m								
8	경계부 균열	0.2	㎜	2.3	m								
9	경계부 균열	0.2	㎜	2.3	m								
10	경계부 균열	0.2	㎜	2.3	m								
11	경계부 균열	0.2	㎜	2.3	m								
12	경계부 균열	0.2	㎜	2.3	m								
13	경계부 균열	0.2	㎜	2.3	m								
14	경계부 균열	0.2	㎜	2.3	m								
15	경계부 균열	0.2	㎜	2.3	m								
16	경계부 균열	0.2	㎜	2.3	m								
17	경계부 균열	0.2	㎜	2.3	m								
18	경계부 균열	0.2	㎜	2.3	m								
19	경계부 균열	0.2	㎜	2.3	m								
20	경계부 균열	0.2	㎜	2.3	m								
21	경계부 균열	0.2	㎜	2.3	m								
22	경계부 균열	0.2	㎜	2.3	m								
23	경계부 균열	0.2	㎜	2.3	m								
24	경계부 균열	0.2	㎜	2.3	m								
25	경계부 균열	0.2	㎜	2.3	m								
26	경계부 균열	0.2	㎜	2.3	m								
27	경계부 균열	0.2	㎜	2.3	m								
28	경계부 균열	0.2	㎜	2.3	m								
29	경계부 균열	0.2	㎜	2.3	m								
30	경계부 균열	0.2	㎜	2.3	m								
31	경계부 균열	0.2	㎜	2.3	m

32	경계부 균열	0.2	㎜	2.3	m								
33	경계부 균열	0.2	㎜	2.3	m								
34	경계부 균열	0.2	㎜	2.3	m								
35	경계부 균열	0.2	㎜	2.3	m								
36	경계부 균열	0.2	㎜	2.3	m								
37	경계부 균열	0.2	㎜	2.3	m								
38	경계부 균열	0.2	㎜	2.3	m								
39	경계부 균열	0.2	㎜	2.3	m								
40	경계부 균열	0.2	㎜	2.3	m								
41	경계부 균열	0.2	㎜	2.3	m								
42	경계부 균열	0.2	㎜	2.3	m								
43	경계부 균열	0.2	㎜	2.3	m								
44	경계부 균열	0.2	㎜	2.3	m								
45	균열	0.3	㎜	0.1	m

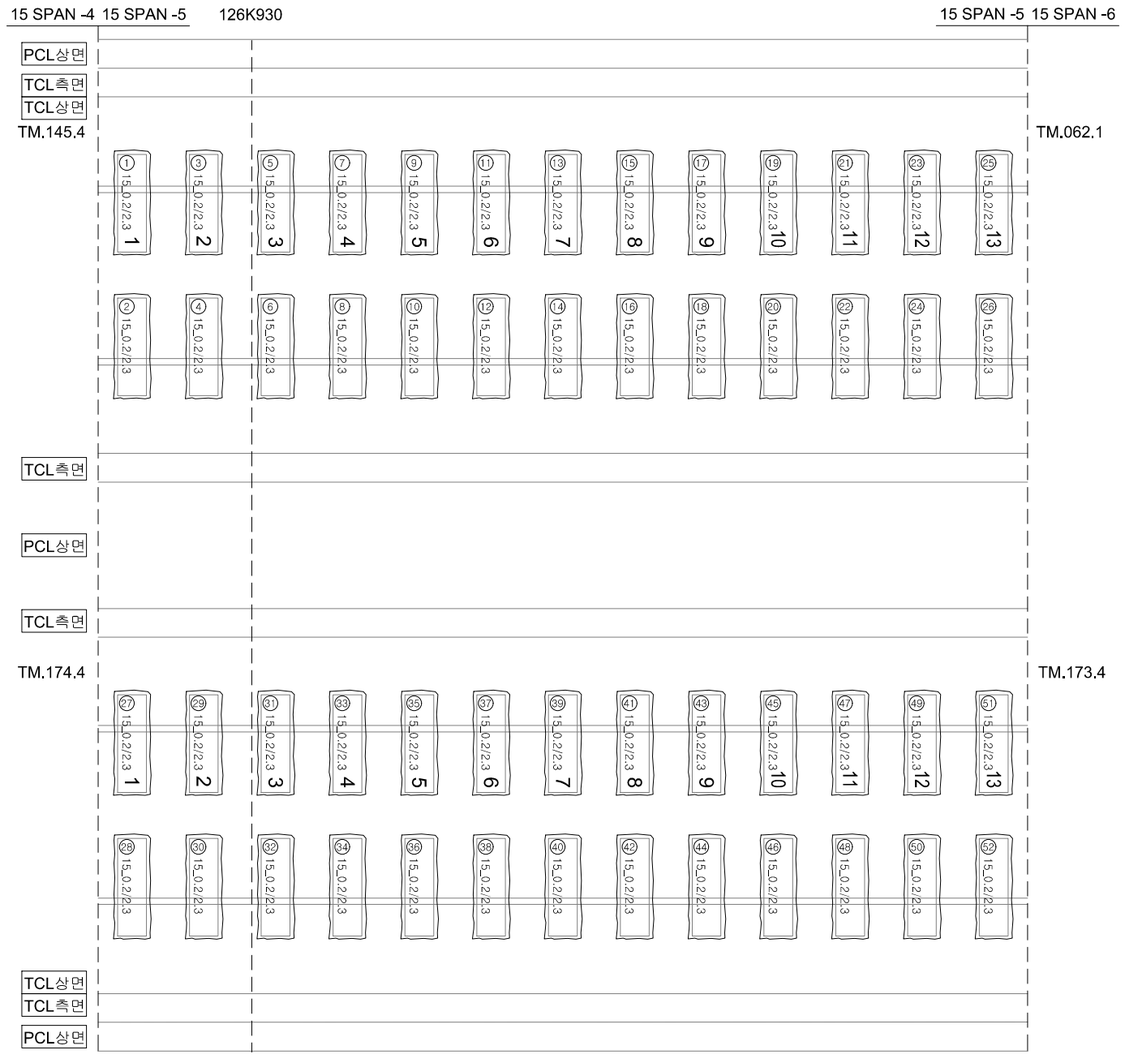
외관조사망도 번호
B43_호남고속선 한교천교_93(15 SPAN -5)

연번	손상	폭		연장		비고	연번	손상	폭		연장		비고
1	경계부 균열	0.2	㎜	2.3	m								
2	경계부 균열	0.2	㎜	2.3	m								
3	경계부 균열	0.2	㎜	2.3	m								
4	경계부 균열	0.2	㎜	2.3	m								
5	경계부 균열	0.2	㎜	2.3	m								
6	경계부 균열	0.2	㎜	2.3	m								
7	경계부 균열	0.2	㎜	2.3	m								
8	경계부 균열	0.2	㎜	2.3	m								
9	경계부 균열	0.2	㎜	2.3	m								
10	경계부 균열	0.2	㎜	2.3	m								
11	경계부 균열	0.2	㎜	2.3	m								
12	경계부 균열	0.2	㎜	2.3	m								
13	경계부 균열	0.2	㎜	2.3	m								
14	경계부 균열	0.2	㎜	2.3	m								
15	경계부 균열	0.2	㎜	2.3	m								
16	경계부 균열	0.2	㎜	2.3	m								
17	경계부 균열	0.2	㎜	2.3	m								
18	경계부 균열	0.2	㎜	2.3	m								
19	경계부 균열	0.2	㎜	2.3	m								
20	경계부 균열	0.2	㎜	2.3	m								
21	경계부 균열	0.2	㎜	2.3	m								
22	경계부 균열	0.2	㎜	2.3	m								
23	경계부 균열	0.2	㎜	2.3	m								
24	경계부 균열	0.2	㎜	2.3	m								
25	경계부 균열	0.2	㎜	2.3	m								
26	경계부 균열	0.2	㎜	2.3	m								
27	경계부 균열	0.2	㎜	2.3	m								
28	경계부 균열	0.2	㎜	2.3	m								
29	경계부 균열	0.2	㎜	2.3	m								
30	경계부 균열	0.2	㎜	2.3	m								
31	경계부 균열	0.2	㎜	2.3	m

32	경계부 균열	0.2	㎜	2.3	m								
33	경계부 균열	0.2	㎜	2.3	m								
34	경계부 균열	0.2	㎜	2.3	m								
35	경계부 균열	0.2	㎜	2.3	m								
36	경계부 균열	0.2	㎜	2.3	m								
37	경계부 균열	0.2	㎜	2.3	m								
38	경계부 균열	0.2	㎜	2.3	m								
39	경계부 균열	0.2	㎜	2.3	m								
40	경계부 균열	0.2	㎜	2.3	m								
41	경계부 균열	0.2	㎜	2.3	m								
42	경계부 균열	0.2	㎜	2.3	m								
43	경계부 균열	0.2	㎜	2.3	m								
44	경계부 균열	0.2	㎜	2.3	m								
45	경계부 균열	0.2	㎜	2.3	m								
46	경계부 균열	0.2	㎜	2.3	m								
47	경계부 균열	0.2	㎜	2.3	m								
48	경계부 균열	0.2	㎜	2.3	m								
49	경계부 균열	0.2	㎜	2.3	m								
50	경계부 균열	0.2	㎜	2.3	m								
51	경계부 균열	0.2	㎜	2.3	m								
52	경계부 균열	0.2	㎜	2.3	m

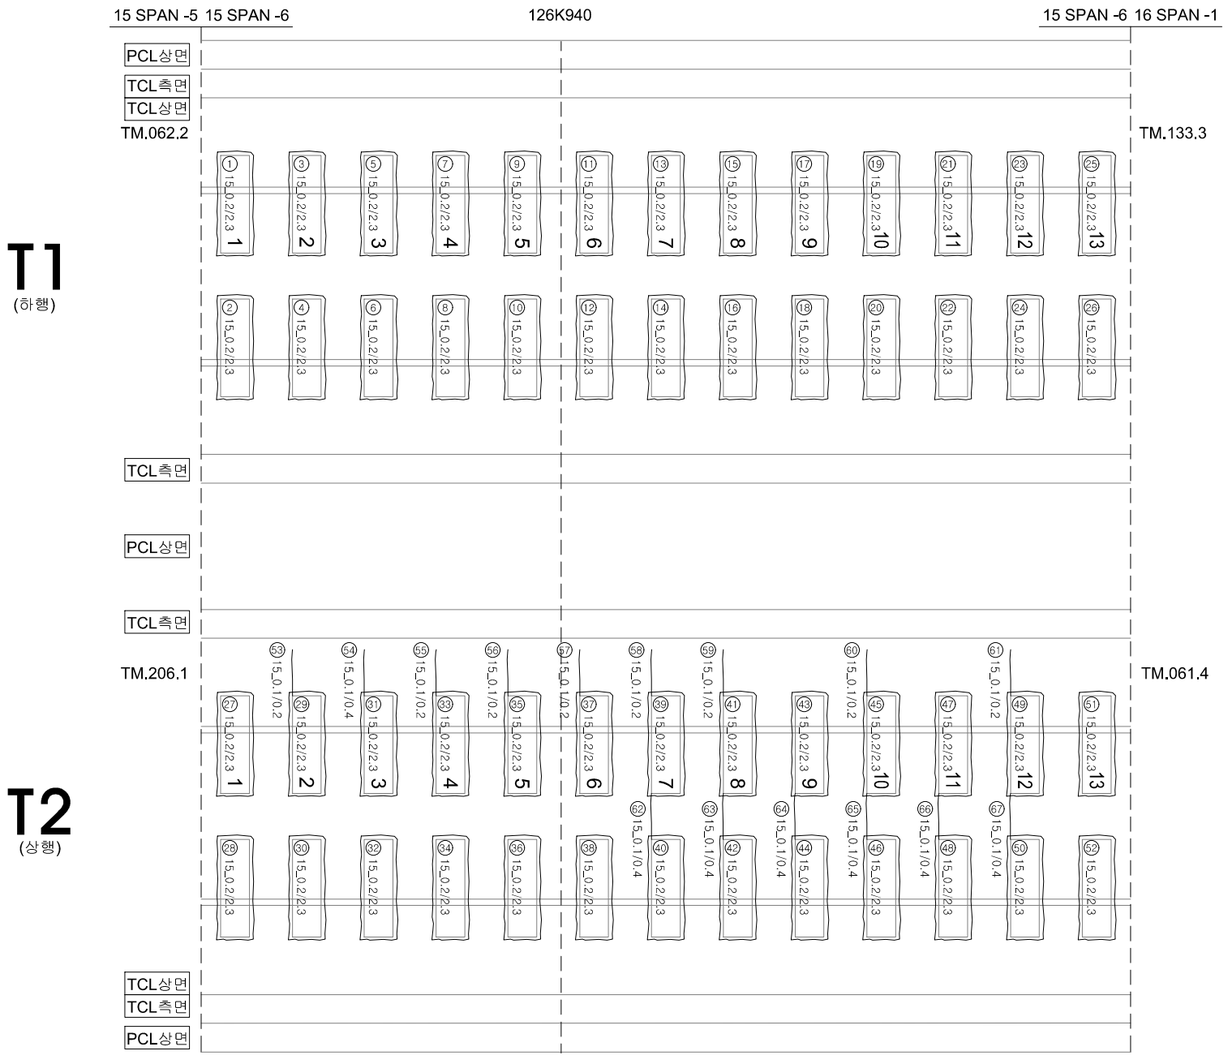
외관조사망도 번호
B43_호남고속선 한교천교_94(15 SPAN -6)

연번	손상	폭		연장		비고	연번	손상	폭		연장		비고
1	경계부 균열	0.2	㎜	2.3	m		56	균열	0.1	㎜	0.2	m	
2	경계부 균열	0.2	㎜	2.3	m		57	균열	0.1	㎜	0.2	m	
3	경계부 균열	0.2	㎜	2.3	m		58	균열	0.1	㎜	0.2	m	
4	경계부 균열	0.2	㎜	2.3	m		59	균열	0.1	㎜	0.2	m	
5	경계부 균열	0.2	㎜	2.3	m		60	균열	0.1	㎜	0.2	m	
6	경계부 균열	0.2	㎜	2.3	m		61	균열	0.1	㎜	0.2	m	
7	경계부 균열	0.2	㎜	2.3	m		62	균열	0.1	㎜	0.4	m	
8	경계부 균열	0.2	㎜	2.3	m		63	균열	0.1	㎜	0.4	m	
9	경계부 균열	0.2	㎜	2.3	m		64	균열	0.1	㎜	0.4	m	
10	경계부 균열	0.2	㎜	2.3	m		65	균열	0.1	㎜	0.4	m	
11	경계부 균열	0.2	㎜	2.3	m		66	균열	0.1	㎜	0.4	m	
12	경계부 균열	0.2	㎜	2.3	m		67	균열	0.1	㎜	0.4	m	
13	경계부 균열	0.2	㎜	2.3	m								
14	경계부 균열	0.2	㎜	2.3	m								
15	경계부 균열	0.2	㎜	2.3	m								
16	경계부 균열	0.2	㎜	2.3	m								
17	경계부 균열	0.2	㎜	2.3	m								
18	경계부 균열	0.2	㎜	2.3	m								
19	경계부 균열	0.2	㎜	2.3	m								
20	경계부 균열	0.2	㎜	2.3	m								
21	경계부 균열	0.2	㎜	2.3	m								
22	경계부 균열	0.2	㎜	2.3	m								
23	경계부 균열	0.2	㎜	2.3	m								
24	경계부 균열	0.2	㎜	2.3	m								
25	경계부 균열	0.2	㎜	2.3	m								
26	경계부 균열	0.2	㎜	2.3	m

27	경계부 균열	0.2	㎜	2.3	m								
28	경계부 균열	0.2	㎜	2.3	m								
29	경계부 균열	0.2	㎜	2.3	m								
30	경계부 균열	0.2	㎜	2.3	m								
31	경계부 균열	0.2	㎜	2.3	m								
32	경계부 균열	0.2	㎜	2.3	m								
33	경계부 균열	0.2	㎜	2.3	m								
34	경계부 균열	0.2	㎜	2.3	m								
35	경계부 균열	0.2	㎜	2.3	m								
36	경계부 균열	0.2	㎜	2.3	m								
37	경계부 균열	0.2	㎜	2.3	m								
38	경계부 균열	0.2	㎜	2.3	m								
39	경계부 균열	0.2	㎜	2.3	m								
40	경계부 균열	0.2	㎜	2.3	m								
41	경계부 균열	0.2	㎜	2.3	m								
42	경계부 균열	0.2	㎜	2.3	m								
43	경계부 균열	0.2	㎜	2.3	m								
44	경계부 균열	0.2	㎜	2.3	m								
45	경계부 균열	0.2	㎜	2.3	m								
46	경계부 균열	0.2	㎜	2.3	m								
47	경계부 균열	0.2	㎜	2.3	m								
48	경계부 균열	0.2	㎜	2.3	m								
49	경계부 균열	0.2	㎜	2.3	m								
50	경계부 균열	0.2	㎜	2.3	m								
51	경계부 균열	0.2	㎜	2.3	m								
52	경계부 균열	0.2	㎜	2.3	m								
53	균열	0.1	㎜	0.2	m								
54	균열	0.1	㎜	0.4	m								
55	균열	0.1	㎜	0.2	m

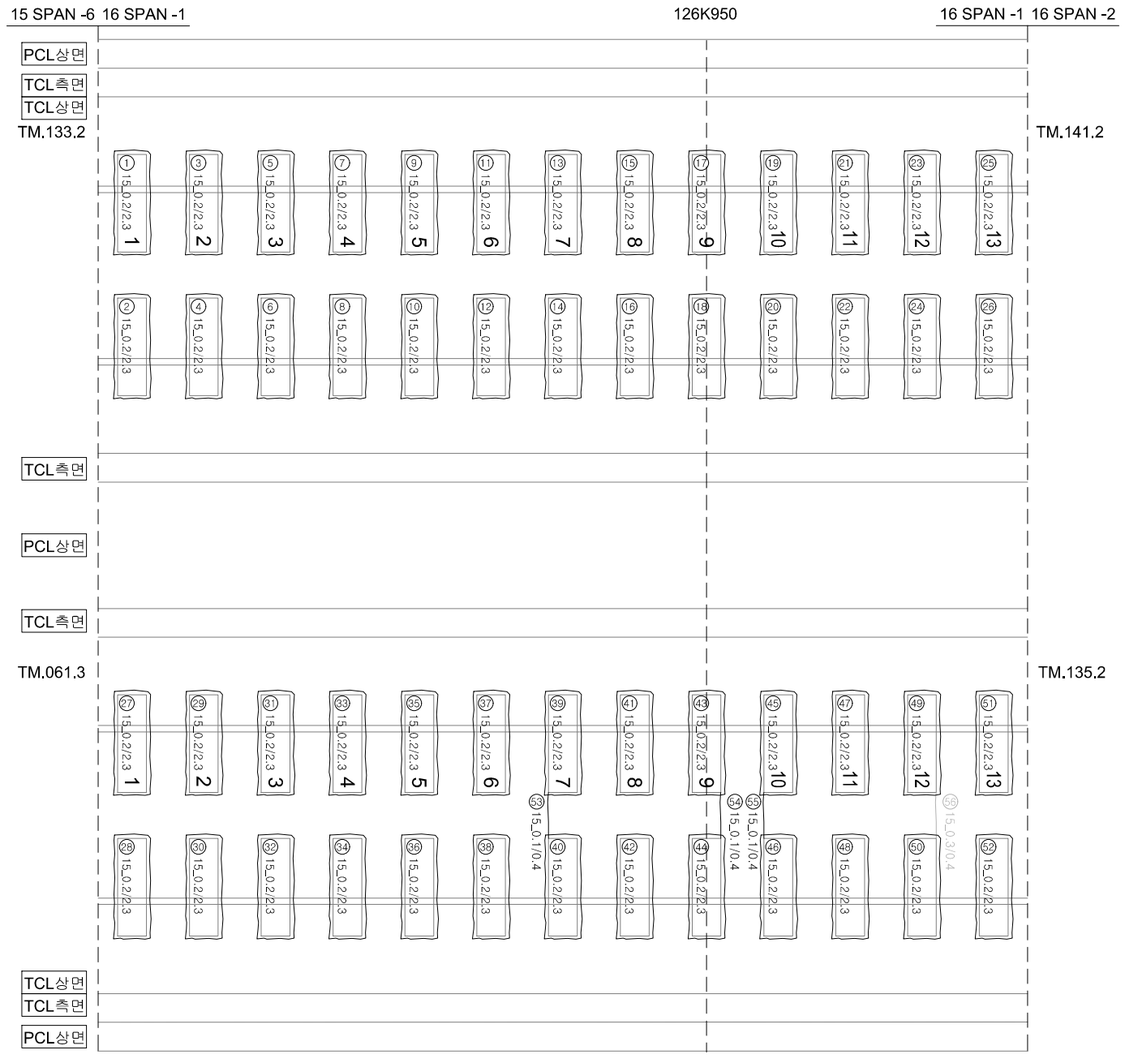
외관조사망도 번호
B43_호남고속선 한교천교_95(16 SPAN -1)

연번	손상	폭		연장		비고	연번	손상	폭		연장		비고
1	경계부 균열	0.2	㎜	2.3	m		56	균열	0.1	㎜	0.4	m	
2	경계부 균열	0.2	㎜	2.3	m								
3	경계부 균열	0.2	㎜	2.3	m								
4	경계부 균열	0.2	㎜	2.3	m								
5	경계부 균열	0.2	㎜	2.3	m								
6	경계부 균열	0.2	㎜	2.3	m								
7	경계부 균열	0.2	㎜	2.3	m								
8	경계부 균열	0.2	㎜	2.3	m								
9	경계부 균열	0.2	㎜	2.3	m								
10	경계부 균열	0.2	㎜	2.3	m								
11	경계부 균열	0.2	㎜	2.3	m								
12	경계부 균열	0.2	㎜	2.3	m								
13	경계부 균열	0.2	㎜	2.3	m								
14	경계부 균열	0.2	㎜	2.3	m								
15	경계부 균열	0.2	㎜	2.3	m								
16	경계부 균열	0.2	㎜	2.3	m								
17	경계부 균열	0.2	㎜	2.3	m								
18	경계부 균열	0.2	㎜	2.3	m								
19	경계부 균열	0.2	㎜	2.3	m								
20	경계부 균열	0.2	㎜	2.3	m								
21	경계부 균열	0.2	㎜	2.3	m								
22	경계부 균열	0.2	㎜	2.3	m								
23	경계부 균열	0.2	㎜	2.3	m								
24	경계부 균열	0.2	㎜	2.3	m								
25	경계부 균열	0.2	㎜	2.3	m								
26	경계부 균열	0.2	㎜	2.3	m								
27	경계부 균열	0.2	㎜	2.3	m								
28	경계부 균열	0.2	㎜	2.3	m								
29	경계부 균열	0.2	㎜	2.3	m								
30	경계부 균열	0.2	㎜	2.3	m

31	경계부 균열	0.2	㎜	2.3	m								
32	경계부 균열	0.2	㎜	2.3	m								
33	경계부 균열	0.2	㎜	2.3	m								
34	경계부 균열	0.2	㎜	2.3	m								
35	경계부 균열	0.2	㎜	2.3	m								
36	경계부 균열	0.2	㎜	2.3	m								
37	경계부 균열	0.2	㎜	2.3	m								
38	경계부 균열	0.2	㎜	2.3	m								
39	경계부 균열	0.2	㎜	2.3	m								
40	경계부 균열	0.2	㎜	2.3	m								
41	경계부 균열	0.2	㎜	2.3	m								
42	경계부 균열	0.2	㎜	2.3	m								
43	경계부 균열	0.2	㎜	2.3	m								
44	경계부 균열	0.2	㎜	2.3	m								
45	경계부 균열	0.2	㎜	2.3	m								
46	경계부 균열	0.2	㎜	2.3	m								
47	경계부 균열	0.2	㎜	2.3	m								
48	경계부 균열	0.2	㎜	2.3	m								
49	경계부 균열	0.2	㎜	2.3	m								
50	경계부 균열	0.2	㎜	2.3	m								
51	경계부 균열	0.2	㎜	2.3	m								
52	경계부 균열	0.2	㎜	2.3	m								
53	균열	0.1	㎜	0.4	m								
54	균열	0.1	㎜	0.4	m								
55	균열	0.1	㎜	0.4	m

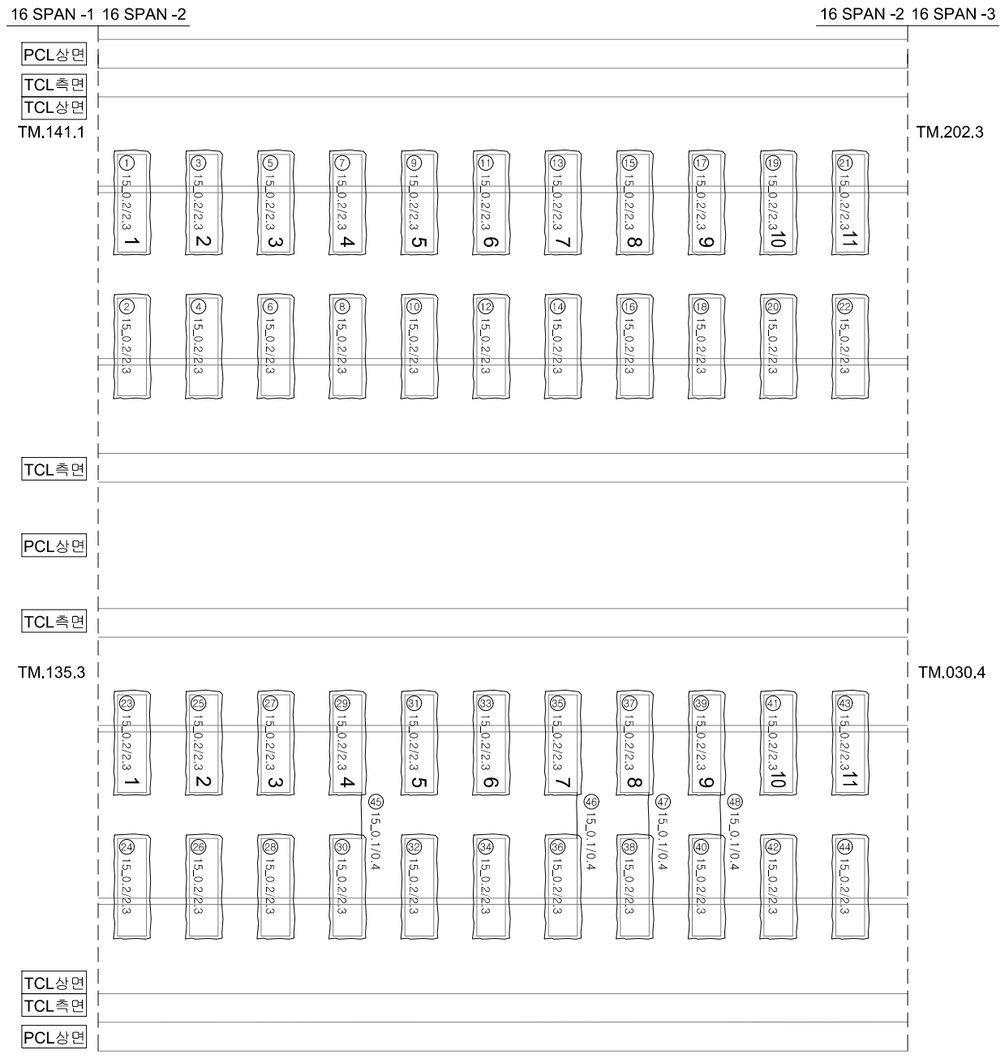
외관조사망도 번호
B43_호남고속선 한교천교_96(16 SPAN -2)

연번	손상	폭		연장		비고	연번	손상	폭		연장		비고
1	경계부 균열	0.2	㎜	2.3	m								
2	경계부 균열	0.2	㎜	2.3	m								
3	경계부 균열	0.2	㎜	2.3	m								
4	경계부 균열	0.2	㎜	2.3	m								
5	경계부 균열	0.2	㎜	2.3	m								
6	경계부 균열	0.2	㎜	2.3	m								
7	경계부 균열	0.2	㎜	2.3	m								
8	경계부 균열	0.2	㎜	2.3	m								
9	경계부 균열	0.2	㎜	2.3	m								
10	경계부 균열	0.2	㎜	2.3	m								
11	경계부 균열	0.2	㎜	2.3	m								
12	경계부 균열	0.2	㎜	2.3	m								
13	경계부 균열	0.2	㎜	2.3	m								
14	경계부 균열	0.2	㎜	2.3	m								
15	경계부 균열	0.2	㎜	2.3	m								
16	경계부 균열	0.2	㎜	2.3	m								
17	경계부 균열	0.2	㎜	2.3	m								
18	경계부 균열	0.2	㎜	2.3	m								
19	경계부 균열	0.2	㎜	2.3	m								
20	경계부 균열	0.2	㎜	2.3	m								
21	경계부 균열	0.2	㎜	2.3	m								
22	경계부 균열	0.2	㎜	2.3	m								
23	경계부 균열	0.2	㎜	2.3	m								
24	경계부 균열	0.2	㎜	2.3	m								
25	경계부 균열	0.2	㎜	2.3	m								
26	경계부 균열	0.2	㎜	2.3	m								
27	경계부 균열	0.2	㎜	2.3	m								
28	경계부 균열	0.2	㎜	2.3	m								
29	경계부 균열	0.2	㎜	2.3	m								
30	경계부 균열	0.2	㎜	2.3	m								
31	경계부 균열	0.2	㎜	2.3	m

32	경계부 균열	0.2	㎜	2.3	m								
33	경계부 균열	0.2	㎜	2.3	m								
34	경계부 균열	0.2	㎜	2.3	m								
35	경계부 균열	0.2	㎜	2.3	m								
36	경계부 균열	0.2	㎜	2.3	m								
37	경계부 균열	0.2	㎜	2.3	m								
38	경계부 균열	0.2	㎜	2.3	m								
39	경계부 균열	0.2	㎜	2.3	m								
40	경계부 균열	0.2	㎜	2.3	m								
41	경계부 균열	0.2	㎜	2.3	m								
42	경계부 균열	0.2	㎜	2.3	m								
43	경계부 균열	0.2	㎜	2.3	m								
44	경계부 균열	0.2	㎜	2.3	m								
45	균열	0.1	㎜	0.4	m								
46	균열	0.1	㎜	0.4	m								
47	균열	0.1	㎜	0.4	m								
48	균열	0.1	㎜	0.4	m

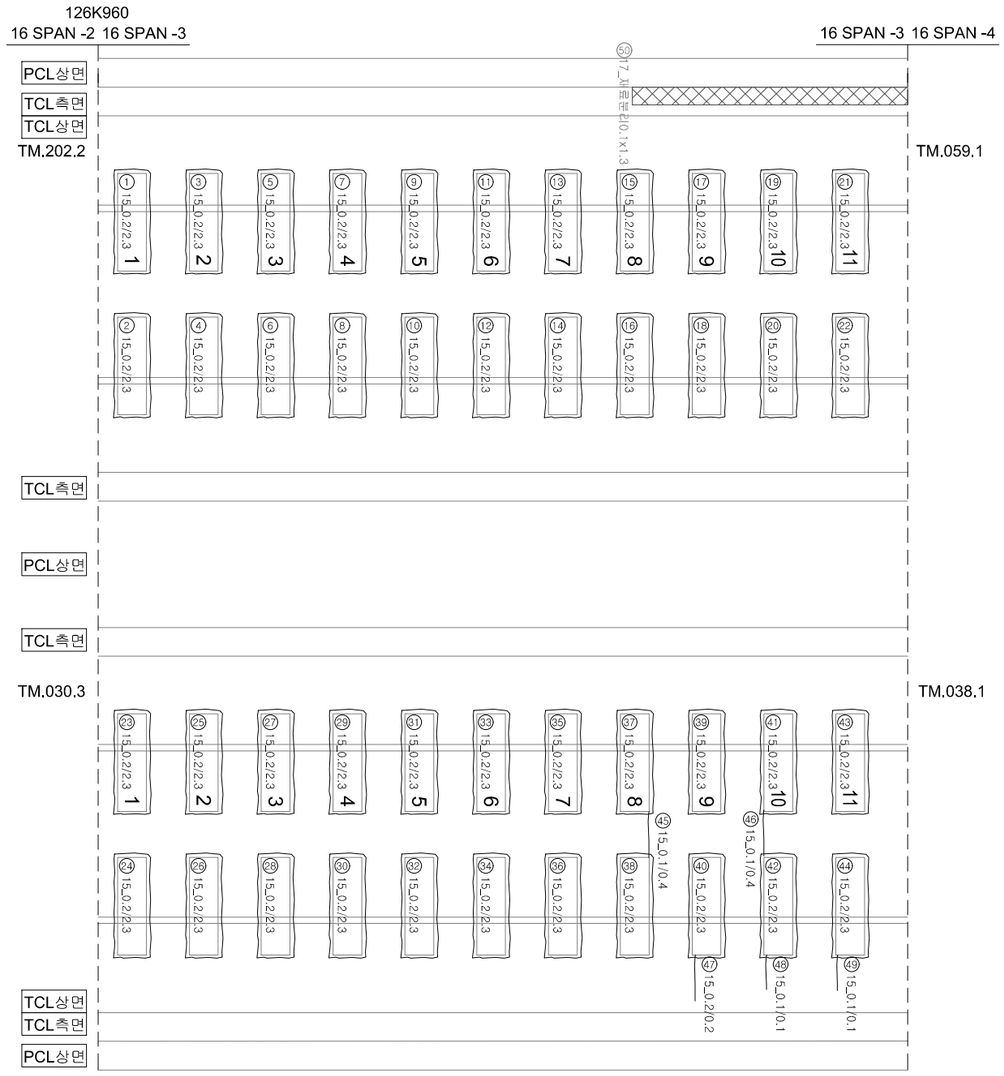
외관조사망도 번호
B43_호남고속선 한교천교_97(16 SPAN -3)

연번	손상	폭		연장		비고	연번	손상	폭		연장		비고
1	경계부 균열	0.2	㎜	2.3	m								
2	경계부 균열	0.2	㎜	2.3	m								
3	경계부 균열	0.2	㎜	2.3	m								
4	경계부 균열	0.2	㎜	2.3	m								
5	경계부 균열	0.2	㎜	2.3	m								
6	경계부 균열	0.2	㎜	2.3	m								
7	경계부 균열	0.2	㎜	2.3	m								
8	경계부 균열	0.2	㎜	2.3	m								
9	경계부 균열	0.2	㎜	2.3	m								
10	경계부 균열	0.2	㎜	2.3	m								
11	경계부 균열	0.2	㎜	2.3	m								
12	경계부 균열	0.2	㎜	2.3	m								
13	경계부 균열	0.2	㎜	2.3	m								
14	경계부 균열	0.2	㎜	2.3	m								
15	경계부 균열	0.2	㎜	2.3	m								
16	경계부 균열	0.2	㎜	2.3	m								
17	경계부 균열	0.2	㎜	2.3	m								
18	경계부 균열	0.2	㎜	2.3	m								
19	경계부 균열	0.2	㎜	2.3	m								
20	경계부 균열	0.2	㎜	2.3	m								
21	경계부 균열	0.2	㎜	2.3	m								
22	경계부 균열	0.2	㎜	2.3	m								
23	경계부 균열	0.2	㎜	2.3	m								
24	경계부 균열	0.2	㎜	2.3	m								
25	경계부 균열	0.2	㎜	2.3	m								
26	경계부 균열	0.2	㎜	2.3	m								
27	경계부 균열	0.2	㎜	2.3	m								
28	경계부 균열	0.2	㎜	2.3	m								
29	경계부 균열	0.2	㎜	2.3	m								
30	경계부 균열	0.2	㎜	2.3	m								
31	경계부 균열	0.2	㎜	2.3	m

32	경계부 균열	0.2	㎜	2.3	m								
33	경계부 균열	0.2	㎜	2.3	m								
34	경계부 균열	0.2	㎜	2.3	m								
35	경계부 균열	0.2	㎜	2.3	m								
36	경계부 균열	0.2	㎜	2.3	m								
37	경계부 균열	0.2	㎜	2.3	m								
38	경계부 균열	0.2	㎜	2.3	m								
39	경계부 균열	0.2	㎜	2.3	m								
40	경계부 균열	0.2	㎜	2.3	m								
41	경계부 균열	0.2	㎜	2.3	m								
42	경계부 균열	0.2	㎜	2.3	m								
43	경계부 균열	0.2	㎜	2.3	m								
44	경계부 균열	0.2	㎜	2.3	m								
45	균열	0.1	㎜	0.4	m								
46	균열	0.1	㎜	0.4	m								
47	균열	0.2	㎜	0.2	m								
48	균열	0.1	㎜	0.1	m								
49	균열	0.1	㎜	0.1	m								
50	재료분리	0.1	m	1.3	m

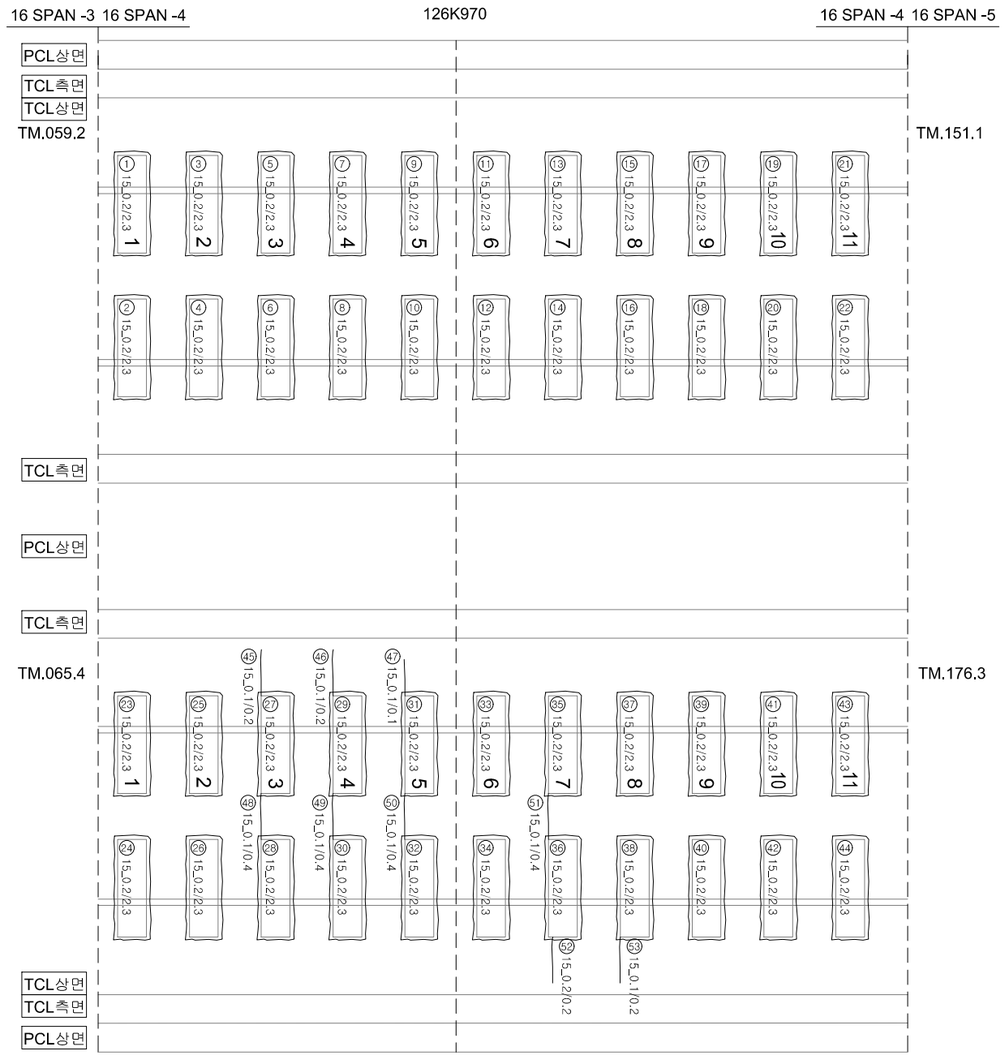
외관조사망도 번호
B43_호남고속선 한교천교_98(16 SPAN -4)

연번	손상	폭		연장		비고	연번	손상	폭		연장		비고
1	경계부 균열	0.2	㎜	2.3	m								
2	경계부 균열	0.2	㎜	2.3	m								
3	경계부 균열	0.2	㎜	2.3	m								
4	경계부 균열	0.2	㎜	2.3	m								
5	경계부 균열	0.2	㎜	2.3	m								
6	경계부 균열	0.2	㎜	2.3	m								
7	경계부 균열	0.2	㎜	2.3	m								
8	경계부 균열	0.2	㎜	2.3	m								
9	경계부 균열	0.2	㎜	2.3	m								
10	경계부 균열	0.2	㎜	2.3	m								
11	경계부 균열	0.2	㎜	2.3	m								
12	경계부 균열	0.2	㎜	2.3	m								
13	경계부 균열	0.2	㎜	2.3	m								
14	경계부 균열	0.2	㎜	2.3	m								
15	경계부 균열	0.2	㎜	2.3	m								
16	경계부 균열	0.2	㎜	2.3	m								
17	경계부 균열	0.2	㎜	2.3	m								
18	경계부 균열	0.2	㎜	2.3	m								
19	경계부 균열	0.2	㎜	2.3	m								
20	경계부 균열	0.2	㎜	2.3	m								
21	경계부 균열	0.2	㎜	2.3	m								
22	경계부 균열	0.2	㎜	2.3	m								
23	경계부 균열	0.2	㎜	2.3	m								
24	경계부 균열	0.2	㎜	2.3	m								
25	경계부 균열	0.2	㎜	2.3	m								
26	경계부 균열	0.2	㎜	2.3	m								
27	경계부 균열	0.2	㎜	2.3	m								
28	경계부 균열	0.2	㎜	2.3	m								
29	경계부 균열	0.2	㎜	2.3	m								
30	경계부 균열	0.2	㎜	2.3	m								
31	경계부 균열	0.2	㎜	2.3	m

32	경계부 균열	0.2	㎜	2.3	m								
33	경계부 균열	0.2	㎜	2.3	m								
34	경계부 균열	0.2	㎜	2.3	m								
35	경계부 균열	0.2	㎜	2.3	m								
36	경계부 균열	0.2	㎜	2.3	m								
37	경계부 균열	0.2	㎜	2.3	m								
38	경계부 균열	0.2	㎜	2.3	m								
39	경계부 균열	0.2	㎜	2.3	m								
40	경계부 균열	0.2	㎜	2.3	m								
41	경계부 균열	0.2	㎜	2.3	m								
42	경계부 균열	0.2	㎜	2.3	m								
43	경계부 균열	0.2	㎜	2.3	m								
44	경계부 균열	0.2	㎜	2.3	m								
45	균열	0.1	㎜	0.2	m								
46	균열	0.1	㎜	0.2	m								
47	균열	0.1	㎜	0.1	m								
48	균열	0.1	㎜	0.4	m								
49	균열	0.1	㎜	0.4	m								
50	균열	0.1	㎜	0.4	m								
51	균열	0.1	㎜	0.4	m								
52	균열	0.2	㎜	0.2	m								
53	균열	0.1	㎜	0.2	m

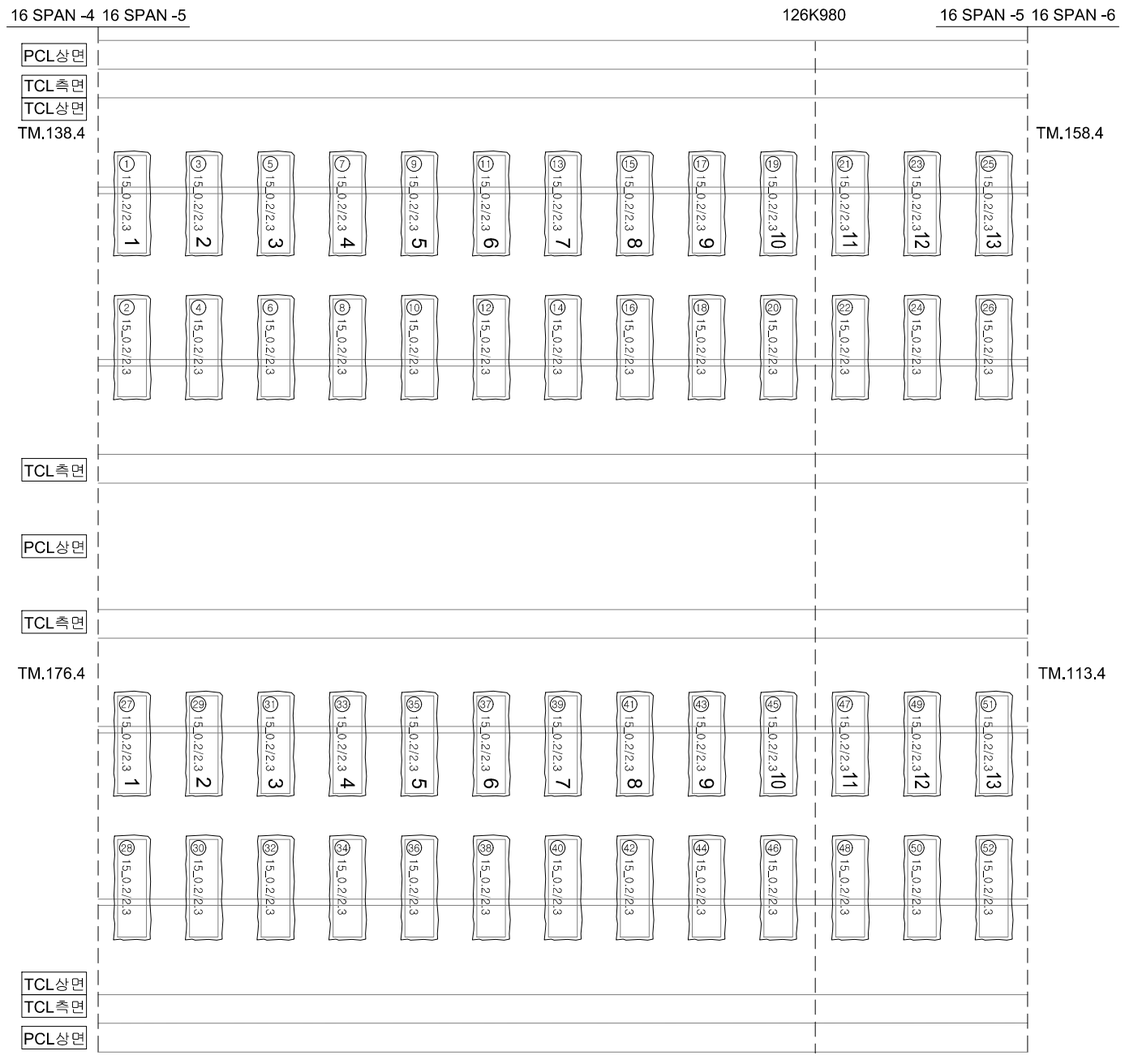
외관조사망도 번호
B43_호남고속선 한교천교_99(16 SPAN -5)

연번	손상	폭		연장		비고	연번	손상	폭		연장		비고
1	경계부 균열	0.2	㎜	2.3	m								
2	경계부 균열	0.2	㎜	2.3	m								
3	경계부 균열	0.2	㎜	2.3	m								
4	경계부 균열	0.2	㎜	2.3	m								
5	경계부 균열	0.2	㎜	2.3	m								
6	경계부 균열	0.2	㎜	2.3	m								
7	경계부 균열	0.2	㎜	2.3	m								
8	경계부 균열	0.2	㎜	2.3	m								
9	경계부 균열	0.2	㎜	2.3	m								
10	경계부 균열	0.2	㎜	2.3	m								
11	경계부 균열	0.2	㎜	2.3	m								
12	경계부 균열	0.2	㎜	2.3	m								
13	경계부 균열	0.2	㎜	2.3	m								
14	경계부 균열	0.2	㎜	2.3	m								
15	경계부 균열	0.2	㎜	2.3	m								
16	경계부 균열	0.2	㎜	2.3	m								
17	경계부 균열	0.2	㎜	2.3	m								
18	경계부 균열	0.2	㎜	2.3	m								
19	경계부 균열	0.2	㎜	2.3	m								
20	경계부 균열	0.2	㎜	2.3	m								
21	경계부 균열	0.2	㎜	2.3	m								
22	경계부 균열	0.2	㎜	2.3	m								
23	경계부 균열	0.2	㎜	2.3	m								
24	경계부 균열	0.2	㎜	2.3	m								
25	경계부 균열	0.2	㎜	2.3	m								
26	경계부 균열	0.2	㎜	2.3	m								
27	경계부 균열	0.2	㎜	2.3	m								
28	경계부 균열	0.2	㎜	2.3	m								
29	경계부 균열	0.2	㎜	2.3	m								
30	경계부 균열	0.2	㎜	2.3	m								
31	경계부 균열	0.2	㎜	2.3	m

32	경계부 균열	0.2	㎜	2.3	m								
33	경계부 균열	0.2	㎜	2.3	m								
34	경계부 균열	0.2	㎜	2.3	m								
35	경계부 균열	0.2	㎜	2.3	m								
36	경계부 균열	0.2	㎜	2.3	m								
37	경계부 균열	0.2	㎜	2.3	m								
38	경계부 균열	0.2	㎜	2.3	m								
39	경계부 균열	0.2	㎜	2.3	m								
40	경계부 균열	0.2	㎜	2.3	m								
41	경계부 균열	0.2	㎜	2.3	m								
42	경계부 균열	0.2	㎜	2.3	m								
43	경계부 균열	0.2	㎜	2.3	m								
44	경계부 균열	0.2	㎜	2.3	m								
45	경계부 균열	0.2	㎜	2.3	m								
46	경계부 균열	0.2	㎜	2.3	m								
47	경계부 균열	0.2	㎜	2.3	m								
48	경계부 균열	0.2	㎜	2.3	m								
49	경계부 균열	0.2	㎜	2.3	m								
50	경계부 균열	0.2	㎜	2.3	m								
51	경계부 균열	0.2	㎜	2.3	m								
52	경계부 균열	0.2	㎜	2.3	m

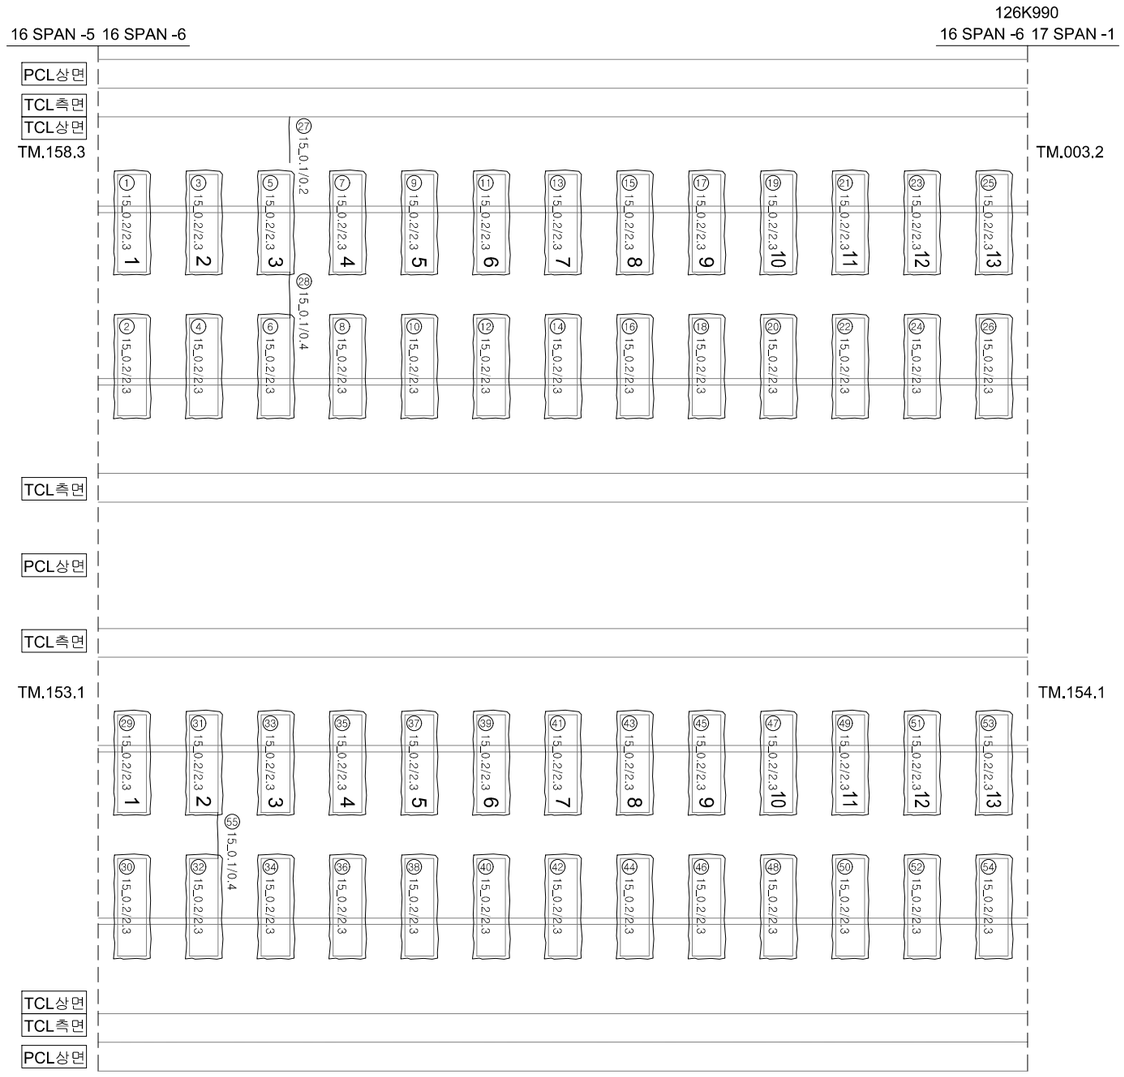
외관조사망도 번호
B43_호남고속선 한교천교_100(16 SPAN -6)

연번	손상	폭		연장		비고	연번	손상	폭		연장		비고
1	경계부 균열	0.2	㎜	2.3	m								
2	경계부 균열	0.2	㎜	2.3	m								
3	경계부 균열	0.2	㎜	2.3	m								
4	경계부 균열	0.2	㎜	2.3	m								
5	경계부 균열	0.2	㎜	2.3	m								
6	경계부 균열	0.2	㎜	2.3	m								
7	경계부 균열	0.2	㎜	2.3	m								
8	경계부 균열	0.2	㎜	2.3	m								
9	경계부 균열	0.2	㎜	2.3	m								
10	경계부 균열	0.2	㎜	2.3	m								
11	경계부 균열	0.2	㎜	2.3	m								
12	경계부 균열	0.2	㎜	2.3	m								
13	경계부 균열	0.2	㎜	2.3	m								
14	경계부 균열	0.2	㎜	2.3	m								
15	경계부 균열	0.2	㎜	2.3	m								
16	경계부 균열	0.2	㎜	2.3	m								
17	경계부 균열	0.2	㎜	2.3	m								
18	경계부 균열	0.2	㎜	2.3	m								
19	경계부 균열	0.2	㎜	2.3	m								
20	경계부 균열	0.2	㎜	2.3	m								
21	경계부 균열	0.2	㎜	2.3	m								
22	경계부 균열	0.2	㎜	2.3	m								
23	경계부 균열	0.2	㎜	2.3	m								
24	경계부 균열	0.2	㎜	2.3	m								
25	경계부 균열	0.2	㎜	2.3	m								
26	경계부 균열	0.2	㎜	2.3	m								
27	균열	0.1	㎜	0.2	m								
28	균열	0.1	㎜	0.4	m								
29	경계부 균열	0.2	㎜	2.3	m								
30	경계부 균열	0.2	㎜	2.3	m								
31	경계부 균열	0.2	㎜	2.3	m

32	경계부 균열	0.2	㎜	2.3	m								
33	경계부 균열	0.2	㎜	2.3	m								
34	경계부 균열	0.2	㎜	2.3	m								
35	경계부 균열	0.2	㎜	2.3	m								
36	경계부 균열	0.2	㎜	2.3	m								
37	경계부 균열	0.2	㎜	2.3	m								
38	경계부 균열	0.2	㎜	2.3	m								
39	경계부 균열	0.2	㎜	2.3	m								
40	경계부 균열	0.2	㎜	2.3	m								
41	경계부 균열	0.2	㎜	2.3	m								
42	경계부 균열	0.2	㎜	2.3	m								
43	경계부 균열	0.2	㎜	2.3	m								
44	경계부 균열	0.2	㎜	2.3	m								
45	경계부 균열	0.2	㎜	2.3	m								
46	경계부 균열	0.2	㎜	2.3	m								
47	경계부 균열	0.2	㎜	2.3	m								
48	경계부 균열	0.2	㎜	2.3	m								
49	경계부 균열	0.2	㎜	2.3	m								
50	경계부 균열	0.2	㎜	2.3	m								
51	경계부 균열	0.2	㎜	2.3	m								
52	경계부 균열	0.2	㎜	2.3	m								
53	경계부 균열	0.2	㎜	2.3	m								
54	경계부 균열	0.2	㎜	2.3	m								
55	균열	0.1	㎜	0.4	m

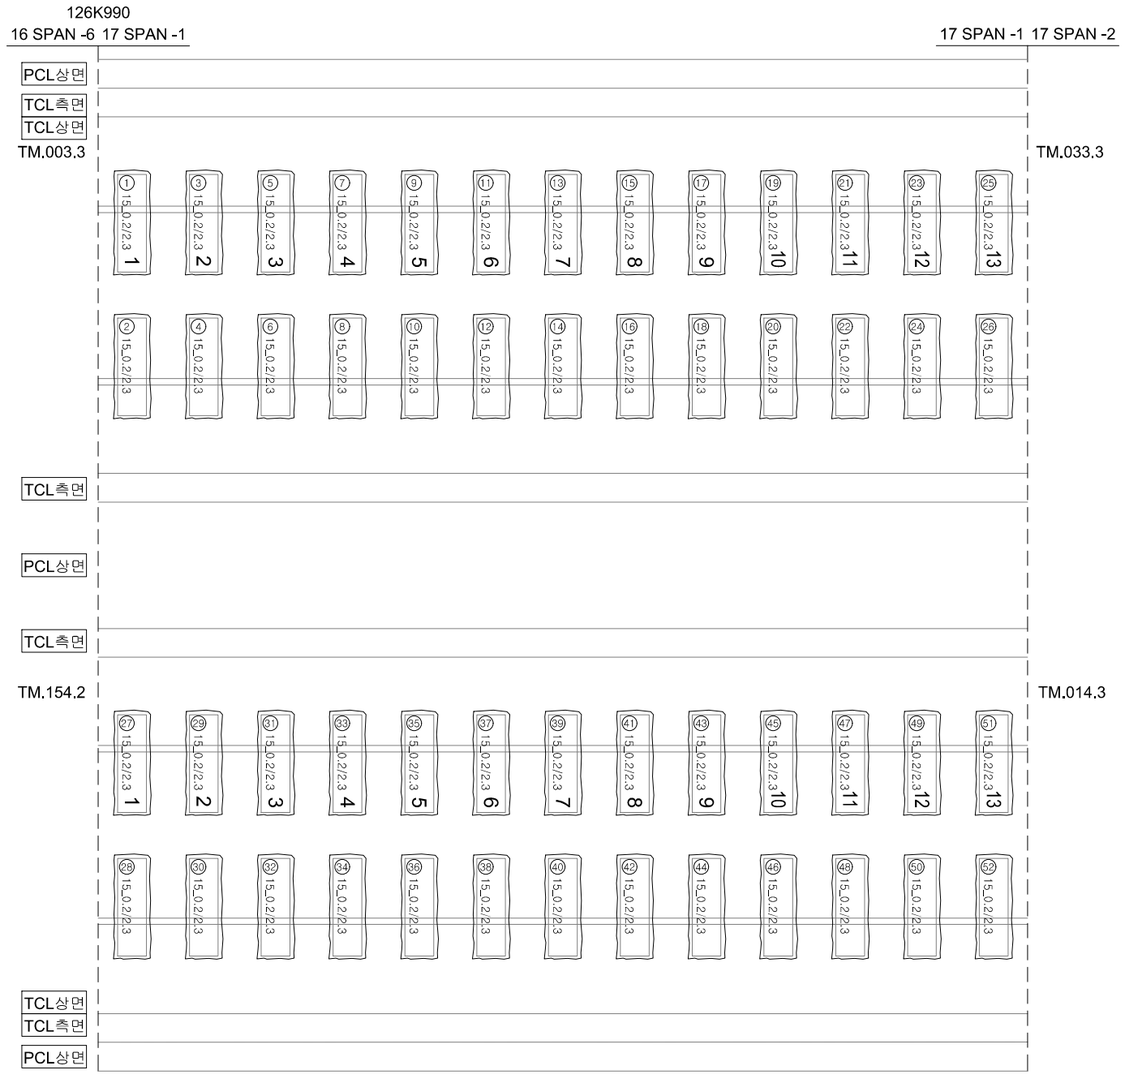
외관조사망도 번호
B43_호남고속선 한교천교_101(17 SPAN -1)

연번	손상	폭		연장		비고	연번	손상	폭		연장		비고
1	경계부 균열	0.2	㎜	2.3	m								
2	경계부 균열	0.2	㎜	2.3	m								
3	경계부 균열	0.2	㎜	2.3	m								
4	경계부 균열	0.2	㎜	2.3	m								
5	경계부 균열	0.2	㎜	2.3	m								
6	경계부 균열	0.2	㎜	2.3	m								
7	경계부 균열	0.2	㎜	2.3	m								
8	경계부 균열	0.2	㎜	2.3	m								
9	경계부 균열	0.2	㎜	2.3	m								
10	경계부 균열	0.2	㎜	2.3	m								
11	경계부 균열	0.2	㎜	2.3	m								
12	경계부 균열	0.2	㎜	2.3	m								
13	경계부 균열	0.2	㎜	2.3	m								
14	경계부 균열	0.2	㎜	2.3	m								
15	경계부 균열	0.2	㎜	2.3	m								
16	경계부 균열	0.2	㎜	2.3	m								
17	경계부 균열	0.2	㎜	2.3	m								
18	경계부 균열	0.2	㎜	2.3	m								
19	경계부 균열	0.2	㎜	2.3	m								
20	경계부 균열	0.2	㎜	2.3	m								
21	경계부 균열	0.2	㎜	2.3	m								
22	경계부 균열	0.2	㎜	2.3	m								
23	경계부 균열	0.2	㎜	2.3	m								
24	경계부 균열	0.2	㎜	2.3	m								
25	경계부 균열	0.2	㎜	2.3	m								
26	경계부 균열	0.2	㎜	2.3	m								
27	경계부 균열	0.2	㎜	2.3	m								
28	경계부 균열	0.2	㎜	2.3	m								
29	경계부 균열	0.2	㎜	2.3	m								
30	경계부 균열	0.2	㎜	2.3	m								
31	경계부 균열	0.2	㎜	2.3	m

32	경계부 균열	0.2	㎜	2.3	m								
33	경계부 균열	0.2	㎜	2.3	m								
34	경계부 균열	0.2	㎜	2.3	m								
35	경계부 균열	0.2	㎜	2.3	m								
36	경계부 균열	0.2	㎜	2.3	m								
37	경계부 균열	0.2	㎜	2.3	m								
38	경계부 균열	0.2	㎜	2.3	m								
39	경계부 균열	0.2	㎜	2.3	m								
40	경계부 균열	0.2	㎜	2.3	m								
41	경계부 균열	0.2	㎜	2.3	m								
42	경계부 균열	0.2	㎜	2.3	m								
43	경계부 균열	0.2	㎜	2.3	m								
44	경계부 균열	0.2	㎜	2.3	m								
45	경계부 균열	0.2	㎜	2.3	m								
46	경계부 균열	0.2	㎜	2.3	m								
47	경계부 균열	0.2	㎜	2.3	m								
48	경계부 균열	0.2	㎜	2.3	m								
49	경계부 균열	0.2	㎜	2.3	m								
50	경계부 균열	0.2	㎜	2.3	m								
51	경계부 균열	0.2	㎜	2.3	m								
52	경계부 균열	0.2	㎜	2.3	m

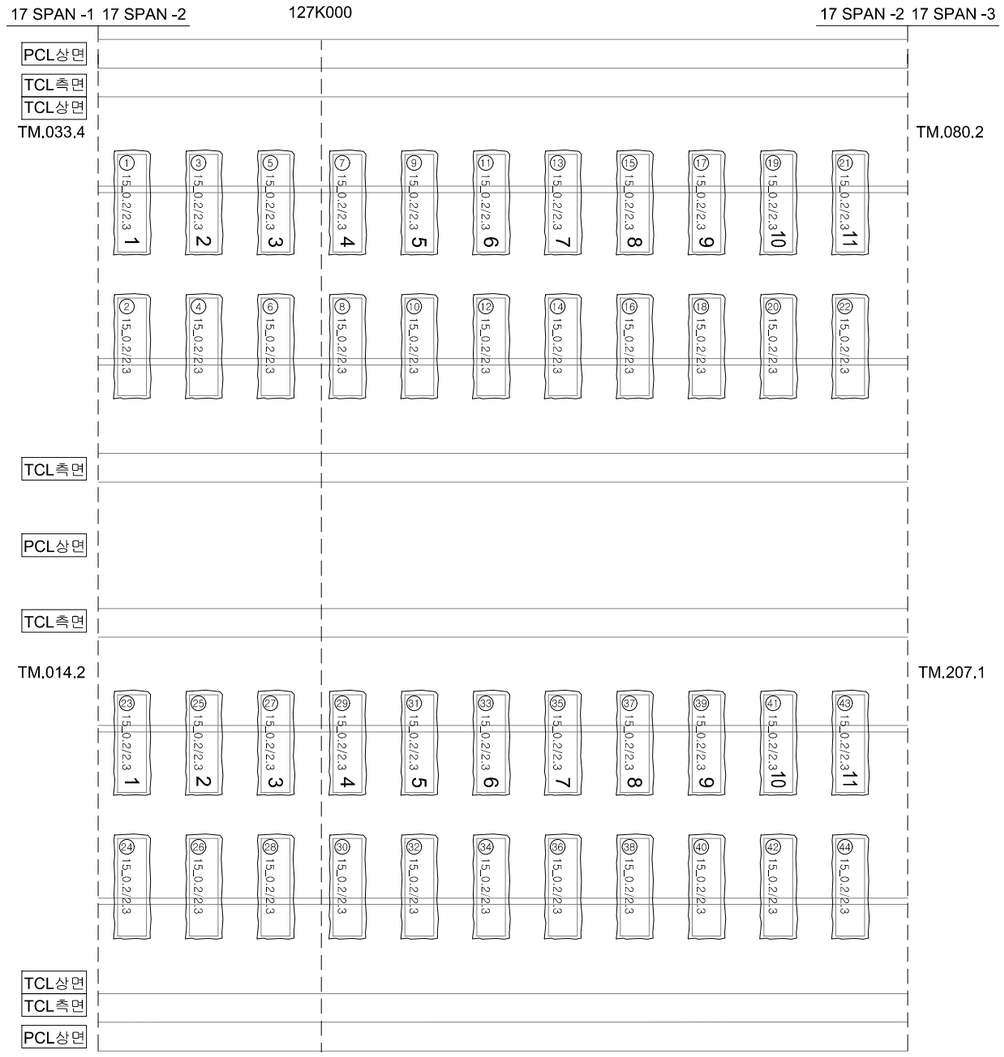
외관조사망도 번호
B43_호남고속선 한교천교_102(17 SPAN -2)

연번	손상	폭		연장		비고	연번	손상	폭		연장		비고
1	경계부 균열	0.2	㎜	2.3	m								
2	경계부 균열	0.2	㎜	2.3	m								
3	경계부 균열	0.2	㎜	2.3	m								
4	경계부 균열	0.2	㎜	2.3	m								
5	경계부 균열	0.2	㎜	2.3	m								
6	경계부 균열	0.2	㎜	2.3	m								
7	경계부 균열	0.2	㎜	2.3	m								
8	경계부 균열	0.2	㎜	2.3	m								
9	경계부 균열	0.2	㎜	2.3	m								
10	경계부 균열	0.2	㎜	2.3	m								
11	경계부 균열	0.2	㎜	2.3	m								
12	경계부 균열	0.2	㎜	2.3	m								
13	경계부 균열	0.2	㎜	2.3	m								
14	경계부 균열	0.2	㎜	2.3	m								
15	경계부 균열	0.2	㎜	2.3	m								
16	경계부 균열	0.2	㎜	2.3	m								
17	경계부 균열	0.2	㎜	2.3	m								
18	경계부 균열	0.2	㎜	2.3	m								
19	경계부 균열	0.2	㎜	2.3	m								
20	경계부 균열	0.2	㎜	2.3	m								
21	경계부 균열	0.2	㎜	2.3	m								
22	경계부 균열	0.2	㎜	2.3	m								
23	경계부 균열	0.2	㎜	2.3	m								
24	경계부 균열	0.2	㎜	2.3	m								
25	경계부 균열	0.2	㎜	2.3	m								
26	경계부 균열	0.2	㎜	2.3	m								
27	경계부 균열	0.2	㎜	2.3	m								
28	경계부 균열	0.2	㎜	2.3	m								
29	경계부 균열	0.2	㎜	2.3	m								
30	경계부 균열	0.2	㎜	2.3	m								
31	경계부 균열	0.2	㎜	2.3	m

32	경계부 균열	0.2	㎜	2.3	m								
33	경계부 균열	0.2	㎜	2.3	m								
34	경계부 균열	0.2	㎜	2.3	m								
35	경계부 균열	0.2	㎜	2.3	m								
36	경계부 균열	0.2	㎜	2.3	m								
37	경계부 균열	0.2	㎜	2.3	m								
38	경계부 균열	0.2	㎜	2.3	m								
39	경계부 균열	0.2	㎜	2.3	m								
40	경계부 균열	0.2	㎜	2.3	m								
41	경계부 균열	0.2	㎜	2.3	m								
42	경계부 균열	0.2	㎜	2.3	m								
43	경계부 균열	0.2	㎜	2.3	m								
44	경계부 균열	0.2	㎜	2.3	m

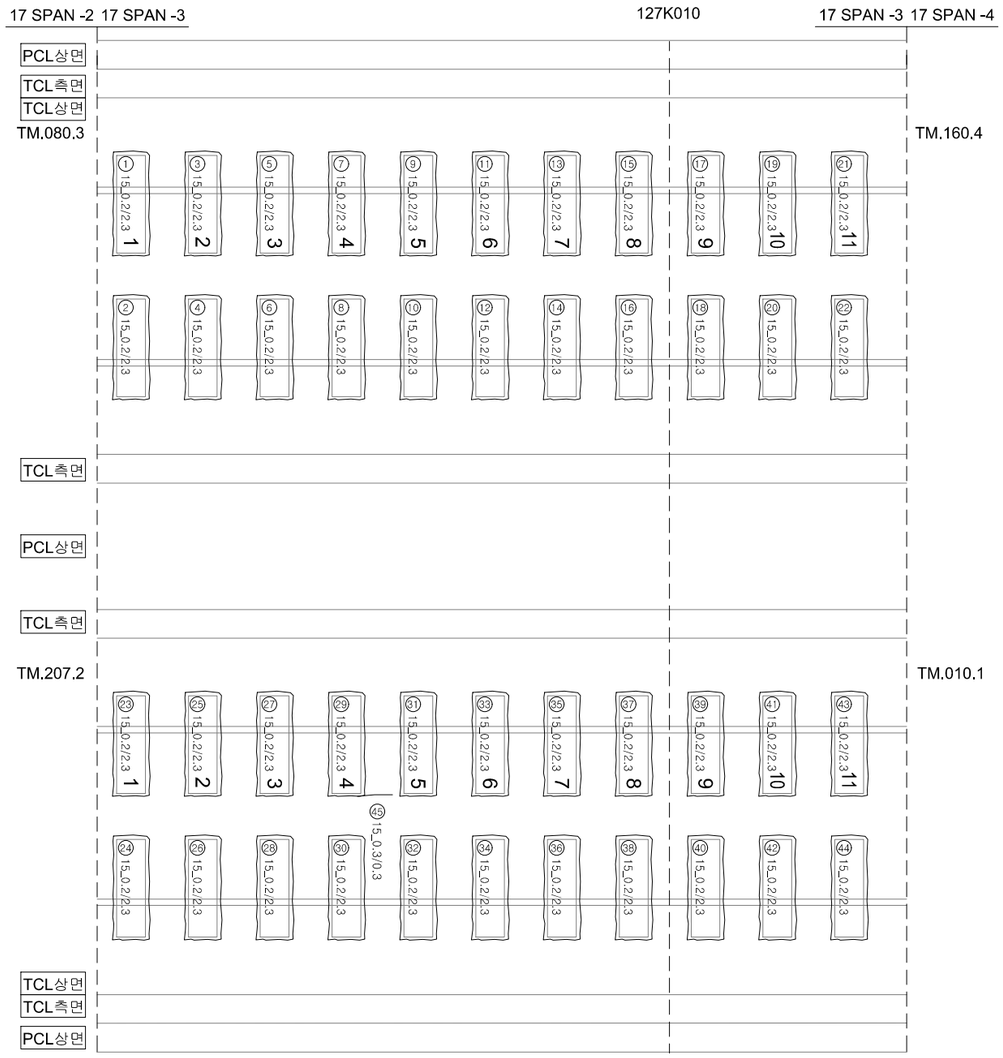
외관조사망도 번호
B43_호남고속선 한교천교_103(17 SPAN -3)

연번	손상	폭		연장		비고	연번	손상	폭		연장		비고
1	경계부 균열	0.2	㎜	2.3	m								
2	경계부 균열	0.2	㎜	2.3	m								
3	경계부 균열	0.2	㎜	2.3	m								
4	경계부 균열	0.2	㎜	2.3	m								
5	경계부 균열	0.2	㎜	2.3	m								
6	경계부 균열	0.2	㎜	2.3	m								
7	경계부 균열	0.2	㎜	2.3	m								
8	경계부 균열	0.2	㎜	2.3	m								
9	경계부 균열	0.2	㎜	2.3	m								
10	경계부 균열	0.2	㎜	2.3	m								
11	경계부 균열	0.2	㎜	2.3	m								
12	경계부 균열	0.2	㎜	2.3	m								
13	경계부 균열	0.2	㎜	2.3	m								
14	경계부 균열	0.2	㎜	2.3	m								
15	경계부 균열	0.2	㎜	2.3	m								
16	경계부 균열	0.2	㎜	2.3	m								
17	경계부 균열	0.2	㎜	2.3	m								
18	경계부 균열	0.2	㎜	2.3	m								
19	경계부 균열	0.2	㎜	2.3	m								
20	경계부 균열	0.2	㎜	2.3	m								
21	경계부 균열	0.2	㎜	2.3	m								
22	경계부 균열	0.2	㎜	2.3	m								
23	경계부 균열	0.2	㎜	2.3	m								
24	경계부 균열	0.2	㎜	2.3	m								
25	경계부 균열	0.2	㎜	2.3	m								
26	경계부 균열	0.2	㎜	2.3	m								
27	경계부 균열	0.2	㎜	2.3	m								
28	경계부 균열	0.2	㎜	2.3	m								
29	경계부 균열	0.2	㎜	2.3	m								
30	경계부 균열	0.2	㎜	2.3	m								
31	경계부 균열	0.2	㎜	2.3	m

32	경계부 균열	0.2	㎜	2.3	m								
33	경계부 균열	0.2	㎜	2.3	m								
34	경계부 균열	0.2	㎜	2.3	m								
35	경계부 균열	0.2	㎜	2.3	m								
36	경계부 균열	0.2	㎜	2.3	m								
37	경계부 균열	0.2	㎜	2.3	m								
38	경계부 균열	0.2	㎜	2.3	m								
39	경계부 균열	0.2	㎜	2.3	m								
40	경계부 균열	0.2	㎜	2.3	m								
41	경계부 균열	0.2	㎜	2.3	m								
42	경계부 균열	0.2	㎜	2.3	m								
43	경계부 균열	0.2	㎜	2.3	m								
44	경계부 균열	0.2	㎜	2.3	m								
45	균열	0.3	㎜	0.3	m
