29. B43_한교천교

점검 일자	2017. 07.12~2017. 10.25
평균 기온	17.9 ~ 30.5℃

시 행 사	용 역 명	용 역 사	과 업 책 임 자	참 여 자 분 야 별 책 임 자
KORAIL 한국철도공사 KOREA RAILROAD	2017년도 호남고속선 오송-광주송정간 콘크리트궤도 점검용역	(주)한국구조물안전연구원 (주)한국국토안전연구원 (재)한국건설품질연구원	이복영	라 윤 강 김 경 기 윤 석 기

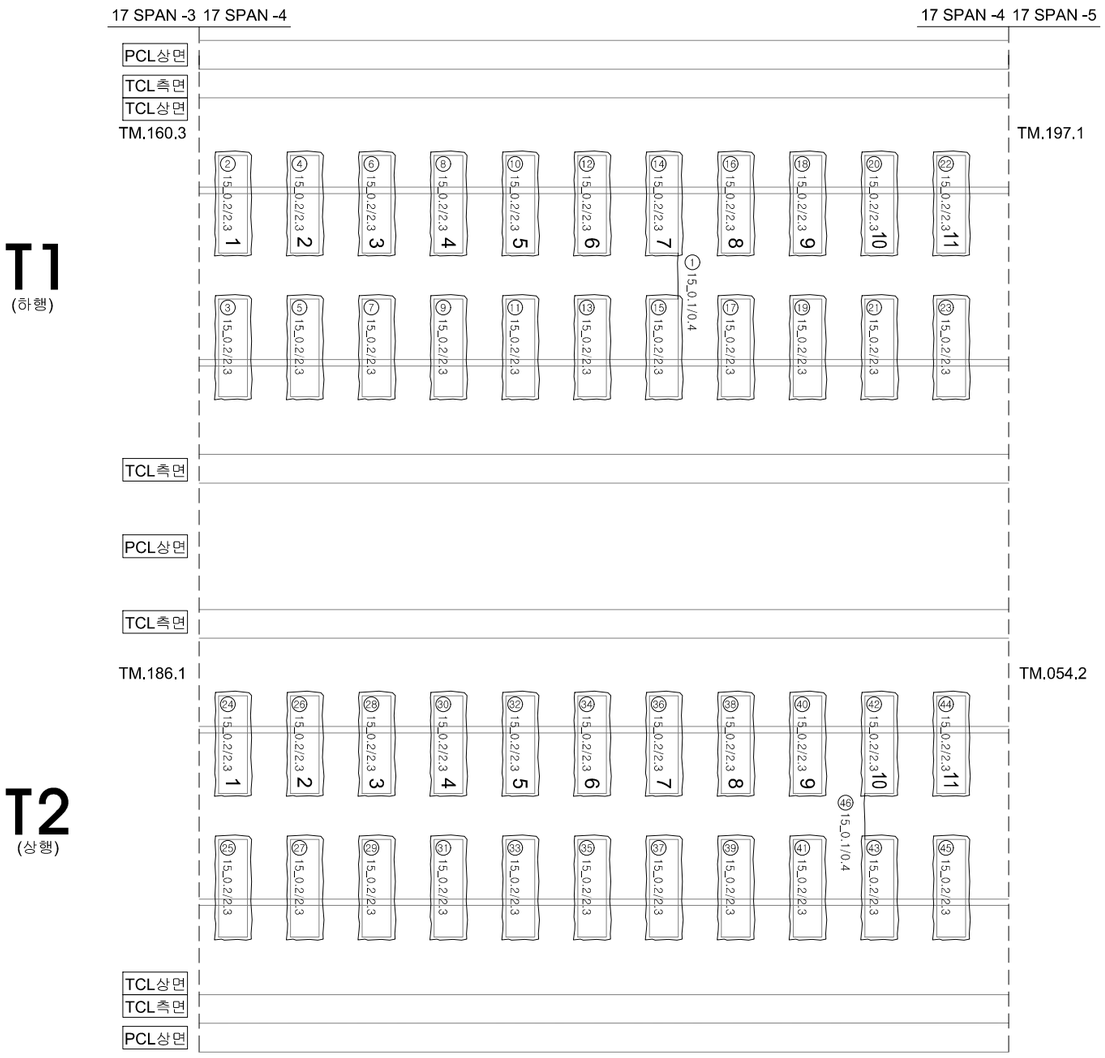
외관조사망도 번호
B43_호남고속선 한교천교_104(17 SPAN -4)

연번	손상	폭		연장		비고	연번	손상	폭		연장		비고
1	균열	0.1	㎜	0.4	m								
2	경계부 균열	0.2	㎜	2.3	m								
3	경계부 균열	0.2	㎜	2.3	m								
4	경계부 균열	0.2	㎜	2.3	m								
5	경계부 균열	0.2	㎜	2.3	m								
6	경계부 균열	0.2	㎜	2.3	m								
7	경계부 균열	0.2	㎜	2.3	m								
8	경계부 균열	0.2	㎜	2.3	m								
9	경계부 균열	0.2	㎜	2.3	m								
10	경계부 균열	0.2	㎜	2.3	m								
11	경계부 균열	0.2	㎜	2.3	m								
12	경계부 균열	0.2	㎜	2.3	m								
13	경계부 균열	0.2	㎜	2.3	m								
14	경계부 균열	0.2	㎜	2.3	m								
15	경계부 균열	0.2	㎜	2.3	m								
16	경계부 균열	0.2	㎜	2.3	m								
17	경계부 균열	0.2	㎜	2.3	m								
18	경계부 균열	0.2	㎜	2.3	m								
19	경계부 균열	0.2	㎜	2.3	m								
20	경계부 균열	0.2	㎜	2.3	m								
21	경계부 균열	0.2	㎜	2.3	m								
22	경계부 균열	0.2	㎜	2.3	m								
23	경계부 균열	0.2	㎜	2.3	m								
24	경계부 균열	0.2	㎜	2.3	m								
25	경계부 균열	0.2	㎜	2.3	m								
26	경계부 균열	0.2	㎜	2.3	m								
27	경계부 균열	0.2	㎜	2.3	m								
28	경계부 균열	0.2	㎜	2.3	m								
29	경계부 균열	0.2	㎜	2.3	m								
30	경계부 균열	0.2	㎜	2.3	m								
31	경계부 균열	0.2	㎜	2.3	m

32	경계부 균열	0.2	㎜	2.3	m								
33	경계부 균열	0.2	㎜	2.3	m								
34	경계부 균열	0.2	㎜	2.3	m								
35	경계부 균열	0.2	㎜	2.3	m								
36	경계부 균열	0.2	㎜	2.3	m								
37	경계부 균열	0.2	㎜	2.3	m								
38	경계부 균열	0.2	㎜	2.3	m								
39	경계부 균열	0.2	㎜	2.3	m								
40	경계부 균열	0.2	㎜	2.3	m								
41	경계부 균열	0.2	㎜	2.3	m								
42	경계부 균열	0.2	㎜	2.3	m								
43	경계부 균열	0.2	㎜	2.3	m								
44	경계부 균열	0.2	㎜	2.3	m								
45	경계부 균열	0.2	㎜	2.3	m								
46	균열	0.1	㎜	0.4	m

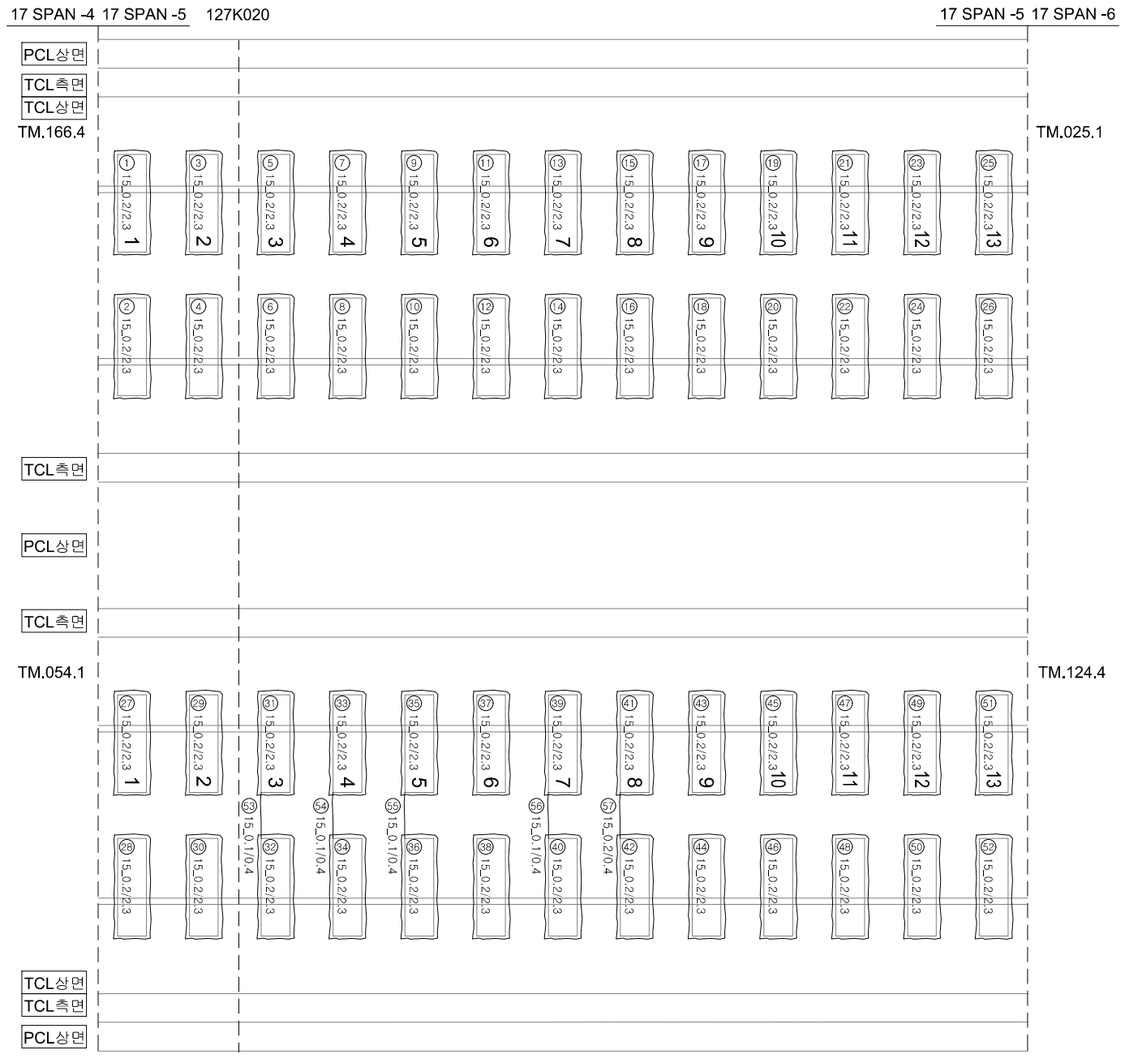
외관조사망도 번호
B43_호남고속선 한교천교_105(17 SPAN -5)

연번	손상	폭		연장		비고	연번	손상	폭		연장		비고
1	경계부 균열	0.2	㎜	2.3	m		56	균열	0.1	㎜	0.4	m	
2	경계부 균열	0.2	㎜	2.3	m		57	균열	0.2	㎜	0.4	m	
3	경계부 균열	0.2	㎜	2.3	m								
4	경계부 균열	0.2	㎜	2.3	m								
5	경계부 균열	0.2	㎜	2.3	m								
6	경계부 균열	0.2	㎜	2.3	m								
7	경계부 균열	0.2	㎜	2.3	m								
8	경계부 균열	0.2	㎜	2.3	m								
9	경계부 균열	0.2	㎜	2.3	m								
10	경계부 균열	0.2	㎜	2.3	m								
11	경계부 균열	0.2	㎜	2.3	m								
12	경계부 균열	0.2	㎜	2.3	m								
13	경계부 균열	0.2	㎜	2.3	m								
14	경계부 균열	0.2	㎜	2.3	m								
15	경계부 균열	0.2	㎜	2.3	m								
16	경계부 균열	0.2	㎜	2.3	m								
17	경계부 균열	0.2	㎜	2.3	m								
18	경계부 균열	0.2	㎜	2.3	m								
19	경계부 균열	0.2	㎜	2.3	m								
20	경계부 균열	0.2	㎜	2.3	m								
21	경계부 균열	0.2	㎜	2.3	m								
22	경계부 균열	0.2	㎜	2.3	m								
23	경계부 균열	0.2	㎜	2.3	m								
24	경계부 균열	0.2	㎜	2.3	m								
25	경계부 균열	0.2	㎜	2.3	m								
26	경계부 균열	0.2	㎜	2.3	m								
27	경계부 균열	0.2	㎜	2.3	m								
28	경계부 균열	0.2	㎜	2.3	m								
29	경계부 균열	0.2	㎜	2.3	m								
30	경계부 균열	0.2	㎜	2.3	m

31	경계부 균열	0.2	㎜	2.3	m								
32	경계부 균열	0.2	㎜	2.3	m								
33	경계부 균열	0.2	㎜	2.3	m								
34	경계부 균열	0.2	㎜	2.3	m								
35	경계부 균열	0.2	㎜	2.3	m								
36	경계부 균열	0.2	㎜	2.3	m								
37	경계부 균열	0.2	㎜	2.3	m								
38	경계부 균열	0.2	㎜	2.3	m								
39	경계부 균열	0.2	㎜	2.3	m								
40	경계부 균열	0.2	㎜	2.3	m								
41	경계부 균열	0.2	㎜	2.3	m								
42	경계부 균열	0.2	㎜	2.3	m								
43	경계부 균열	0.2	㎜	2.3	m								
44	경계부 균열	0.2	㎜	2.3	m								
45	경계부 균열	0.2	㎜	2.3	m								
46	경계부 균열	0.2	㎜	2.3	m								
47	경계부 균열	0.2	㎜	2.3	m								
48	경계부 균열	0.2	㎜	2.3	m								
49	경계부 균열	0.2	㎜	2.3	m								
50	경계부 균열	0.2	㎜	2.3	m								
51	경계부 균열	0.2	㎜	2.3	m								
52	경계부 균열	0.2	㎜	2.3	m								
53	균열	0.1	㎜	0.4	m								
54	균열	0.1	㎜	0.4	m								
55	균열	0.1	㎜	0.4	m

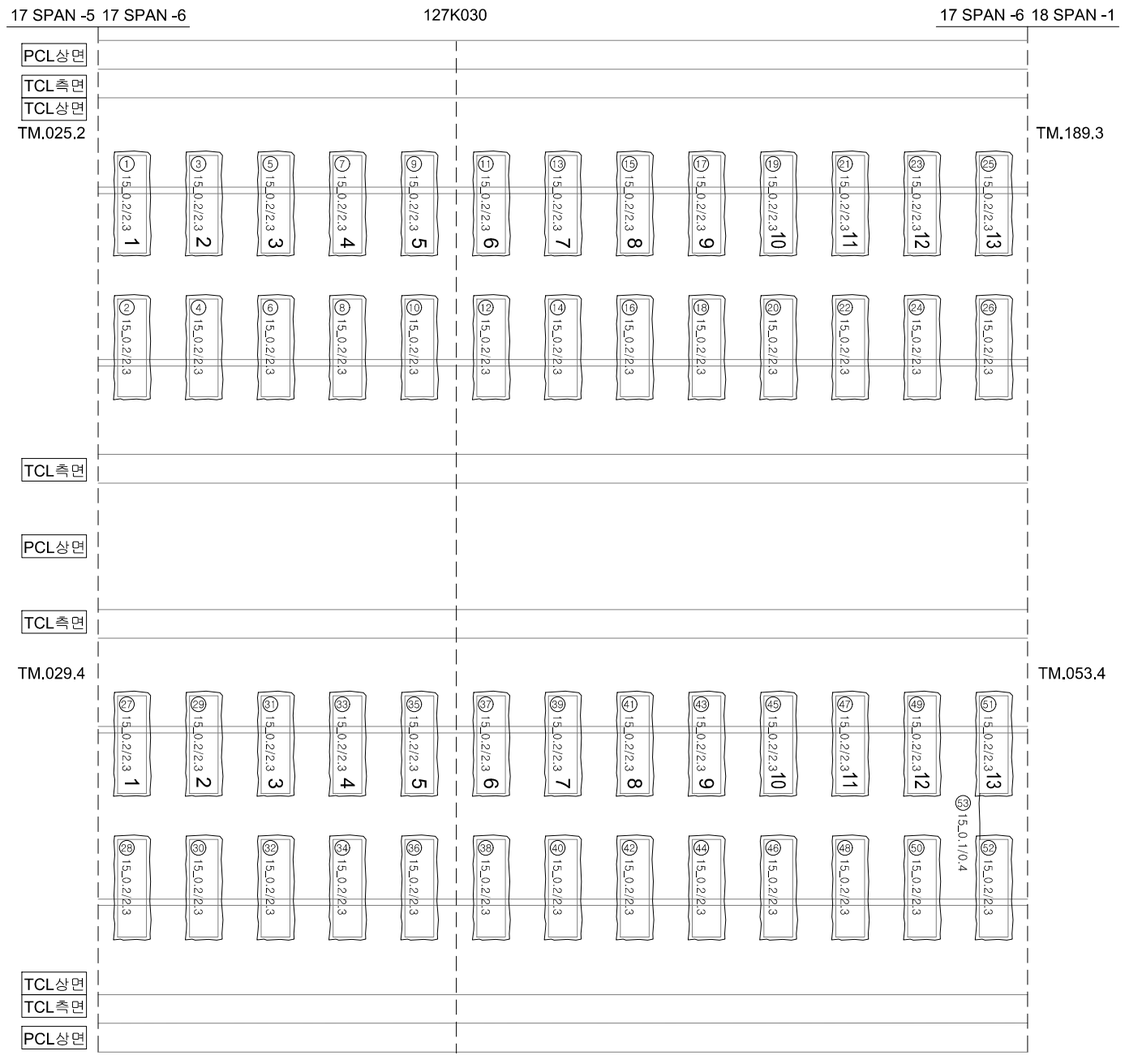
외관조사망도 번호
B43_호남고속선 한교천교_106(17 SPAN -6)

연번	손상	폭		연장		비고	연번	손상	폭		연장		비고
1	경계부 균열	0.2	㎜	2.3	m								
2	경계부 균열	0.2	㎜	2.3	m								
3	경계부 균열	0.2	㎜	2.3	m								
4	경계부 균열	0.2	㎜	2.3	m								
5	경계부 균열	0.2	㎜	2.3	m								
6	경계부 균열	0.2	㎜	2.3	m								
7	경계부 균열	0.2	㎜	2.3	m								
8	경계부 균열	0.2	㎜	2.3	m								
9	경계부 균열	0.2	㎜	2.3	m								
10	경계부 균열	0.2	㎜	2.3	m								
11	경계부 균열	0.2	㎜	2.3	m								
12	경계부 균열	0.2	㎜	2.3	m								
13	경계부 균열	0.2	㎜	2.3	m								
14	경계부 균열	0.2	㎜	2.3	m								
15	경계부 균열	0.2	㎜	2.3	m								
16	경계부 균열	0.2	㎜	2.3	m								
17	경계부 균열	0.2	㎜	2.3	m								
18	경계부 균열	0.2	㎜	2.3	m								
19	경계부 균열	0.2	㎜	2.3	m								
20	경계부 균열	0.2	㎜	2.3	m								
21	경계부 균열	0.2	㎜	2.3	m								
22	경계부 균열	0.2	㎜	2.3	m								
23	경계부 균열	0.2	㎜	2.3	m								
24	경계부 균열	0.2	㎜	2.3	m								
25	경계부 균열	0.2	㎜	2.3	m								
26	경계부 균열	0.2	㎜	2.3	m								
27	경계부 균열	0.2	㎜	2.3	m								
28	경계부 균열	0.2	㎜	2.3	m								
29	경계부 균열	0.2	㎜	2.3	m								
30	경계부 균열	0.2	㎜	2.3	m								
31	경계부 균열	0.2	㎜	2.3	m

32	경계부 균열	0.2	㎜	2.3	m								
33	경계부 균열	0.2	㎜	2.3	m								
34	경계부 균열	0.2	㎜	2.3	m								
35	경계부 균열	0.2	㎜	2.3	m								
36	경계부 균열	0.2	㎜	2.3	m								
37	경계부 균열	0.2	㎜	2.3	m								
38	경계부 균열	0.2	㎜	2.3	m								
39	경계부 균열	0.2	㎜	2.3	m								
40	경계부 균열	0.2	㎜	2.3	m								
41	경계부 균열	0.2	㎜	2.3	m								
42	경계부 균열	0.2	㎜	2.3	m								
43	경계부 균열	0.2	㎜	2.3	m								
44	경계부 균열	0.2	㎜	2.3	m								
45	경계부 균열	0.2	㎜	2.3	m								
46	경계부 균열	0.2	㎜	2.3	m								
47	경계부 균열	0.2	㎜	2.3	m								
48	경계부 균열	0.2	㎜	2.3	m								
49	경계부 균열	0.2	㎜	2.3	m								
50	경계부 균열	0.2	㎜	2.3	m								
51	경계부 균열	0.2	㎜	2.3	m								
52	경계부 균열	0.2	㎜	2.3	m								
53	균열	0.1	㎜	0.4	m

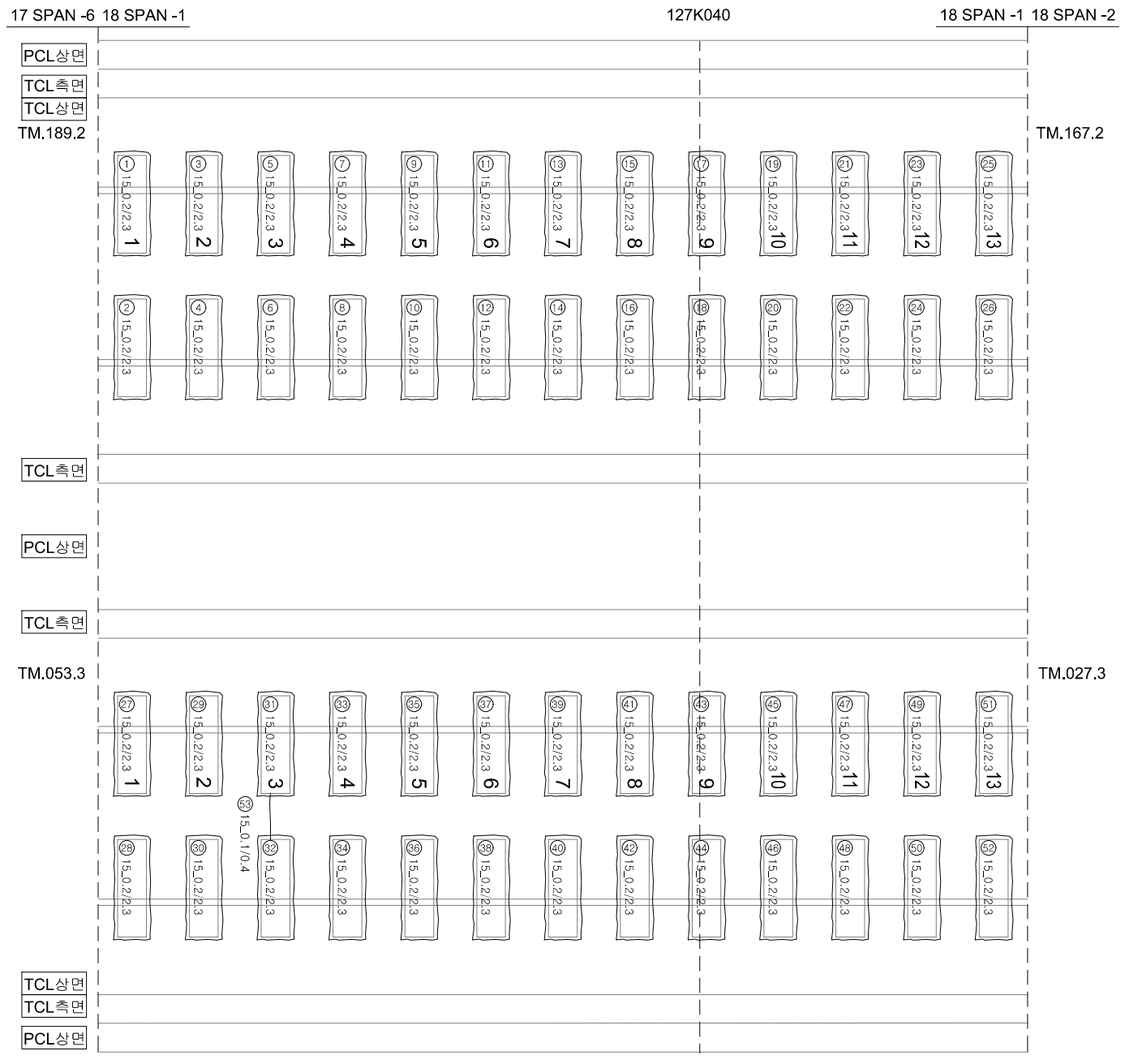
외관조사망도 번호
B43_호남고속선 한교천교_107(18 SPAN -1)

연번	손상	폭		연장		비고	연번	손상	폭		연장		비고
1	경계부 균열	0.2	㎜	2.3	m								
2	경계부 균열	0.2	㎜	2.3	m								
3	경계부 균열	0.2	㎜	2.3	m								
4	경계부 균열	0.2	㎜	2.3	m								
5	경계부 균열	0.2	㎜	2.3	m								
6	경계부 균열	0.2	㎜	2.3	m								
7	경계부 균열	0.2	㎜	2.3	m								
8	경계부 균열	0.2	㎜	2.3	m								
9	경계부 균열	0.2	㎜	2.3	m								
10	경계부 균열	0.2	㎜	2.3	m								
11	경계부 균열	0.2	㎜	2.3	m								
12	경계부 균열	0.2	㎜	2.3	m								
13	경계부 균열	0.2	㎜	2.3	m								
14	경계부 균열	0.2	㎜	2.3	m								
15	경계부 균열	0.2	㎜	2.3	m								
16	경계부 균열	0.2	㎜	2.3	m								
17	경계부 균열	0.2	㎜	2.3	m								
18	경계부 균열	0.2	㎜	2.3	m								
19	경계부 균열	0.2	㎜	2.3	m								
20	경계부 균열	0.2	㎜	2.3	m								
21	경계부 균열	0.2	㎜	2.3	m								
22	경계부 균열	0.2	㎜	2.3	m								
23	경계부 균열	0.2	㎜	2.3	m								
24	경계부 균열	0.2	㎜	2.3	m								
25	경계부 균열	0.2	㎜	2.3	m								
26	경계부 균열	0.2	㎜	2.3	m								
27	경계부 균열	0.2	㎜	2.3	m								
28	경계부 균열	0.2	㎜	2.3	m								
29	경계부 균열	0.2	㎜	2.3	m								
30	경계부 균열	0.2	㎜	2.3	m								
31	경계부 균열	0.2	㎜	2.3	m

32	경계부 균열	0.2	㎜	2.3	m								
33	경계부 균열	0.2	㎜	2.3	m								
34	경계부 균열	0.2	㎜	2.3	m								
35	경계부 균열	0.2	㎜	2.3	m								
36	경계부 균열	0.2	㎜	2.3	m								
37	경계부 균열	0.2	㎜	2.3	m								
38	경계부 균열	0.2	㎜	2.3	m								
39	경계부 균열	0.2	㎜	2.3	m								
40	경계부 균열	0.2	㎜	2.3	m								
41	경계부 균열	0.2	㎜	2.3	m								
42	경계부 균열	0.2	㎜	2.3	m								
43	경계부 균열	0.2	㎜	2.3	m								
44	경계부 균열	0.2	㎜	2.3	m								
45	경계부 균열	0.2	㎜	2.3	m								
46	경계부 균열	0.2	㎜	2.3	m								
47	경계부 균열	0.2	㎜	2.3	m								
48	경계부 균열	0.2	㎜	2.3	m								
49	경계부 균열	0.2	㎜	2.3	m								
50	경계부 균열	0.2	㎜	2.3	m								
51	경계부 균열	0.2	㎜	2.3	m								
52	경계부 균열	0.2	㎜	2.3	m								
53	균열	0.1	㎜	0.4	m

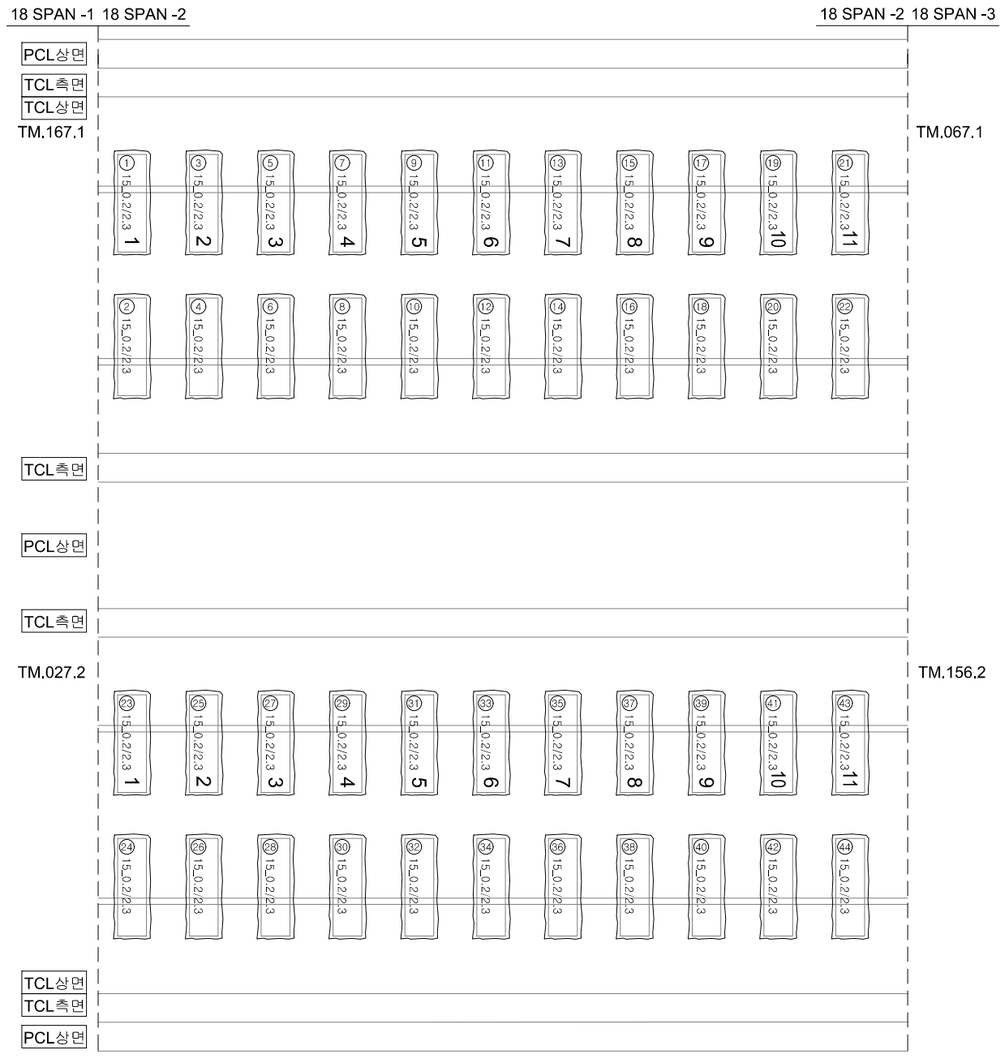
외관조사망도 번호
B43_호남고속선 한교천교_108(18 SPAN -2)

연번	손상	폭		연장		비고	연번	손상	폭		연장		비고
1	경계부 균열	0.2	㎜	2.3	m								
2	경계부 균열	0.2	㎜	2.3	m								
3	경계부 균열	0.2	㎜	2.3	m								
4	경계부 균열	0.2	㎜	2.3	m								
5	경계부 균열	0.2	㎜	2.3	m								
6	경계부 균열	0.2	㎜	2.3	m								
7	경계부 균열	0.2	㎜	2.3	m								
8	경계부 균열	0.2	㎜	2.3	m								
9	경계부 균열	0.2	㎜	2.3	m								
10	경계부 균열	0.2	㎜	2.3	m								
11	경계부 균열	0.2	㎜	2.3	m								
12	경계부 균열	0.2	㎜	2.3	m								
13	경계부 균열	0.2	㎜	2.3	m								
14	경계부 균열	0.2	㎜	2.3	m								
15	경계부 균열	0.2	㎜	2.3	m								
16	경계부 균열	0.2	㎜	2.3	m								
17	경계부 균열	0.2	㎜	2.3	m								
18	경계부 균열	0.2	㎜	2.3	m								
19	경계부 균열	0.2	㎜	2.3	m								
20	경계부 균열	0.2	㎜	2.3	m								
21	경계부 균열	0.2	㎜	2.3	m								
22	경계부 균열	0.2	㎜	2.3	m								
23	경계부 균열	0.2	㎜	2.3	m								
24	경계부 균열	0.2	㎜	2.3	m								
25	경계부 균열	0.2	㎜	2.3	m								
26	경계부 균열	0.2	㎜	2.3	m								
27	경계부 균열	0.2	㎜	2.3	m								
28	경계부 균열	0.2	㎜	2.3	m								
29	경계부 균열	0.2	㎜	2.3	m								
30	경계부 균열	0.2	㎜	2.3	m								
31	경계부 균열	0.2	㎜	2.3	m

32	경계부 균열	0.2	㎜	2.3	m								
33	경계부 균열	0.2	㎜	2.3	m								
34	경계부 균열	0.2	㎜	2.3	m								
35	경계부 균열	0.2	㎜	2.3	m								
36	경계부 균열	0.2	㎜	2.3	m								
37	경계부 균열	0.2	㎜	2.3	m								
38	경계부 균열	0.2	㎜	2.3	m								
39	경계부 균열	0.2	㎜	2.3	m								
40	경계부 균열	0.2	㎜	2.3	m								
41	경계부 균열	0.2	㎜	2.3	m								
42	경계부 균열	0.2	㎜	2.3	m								
43	경계부 균열	0.2	㎜	2.3	m								
44	경계부 균열	0.2	㎜	2.3	m

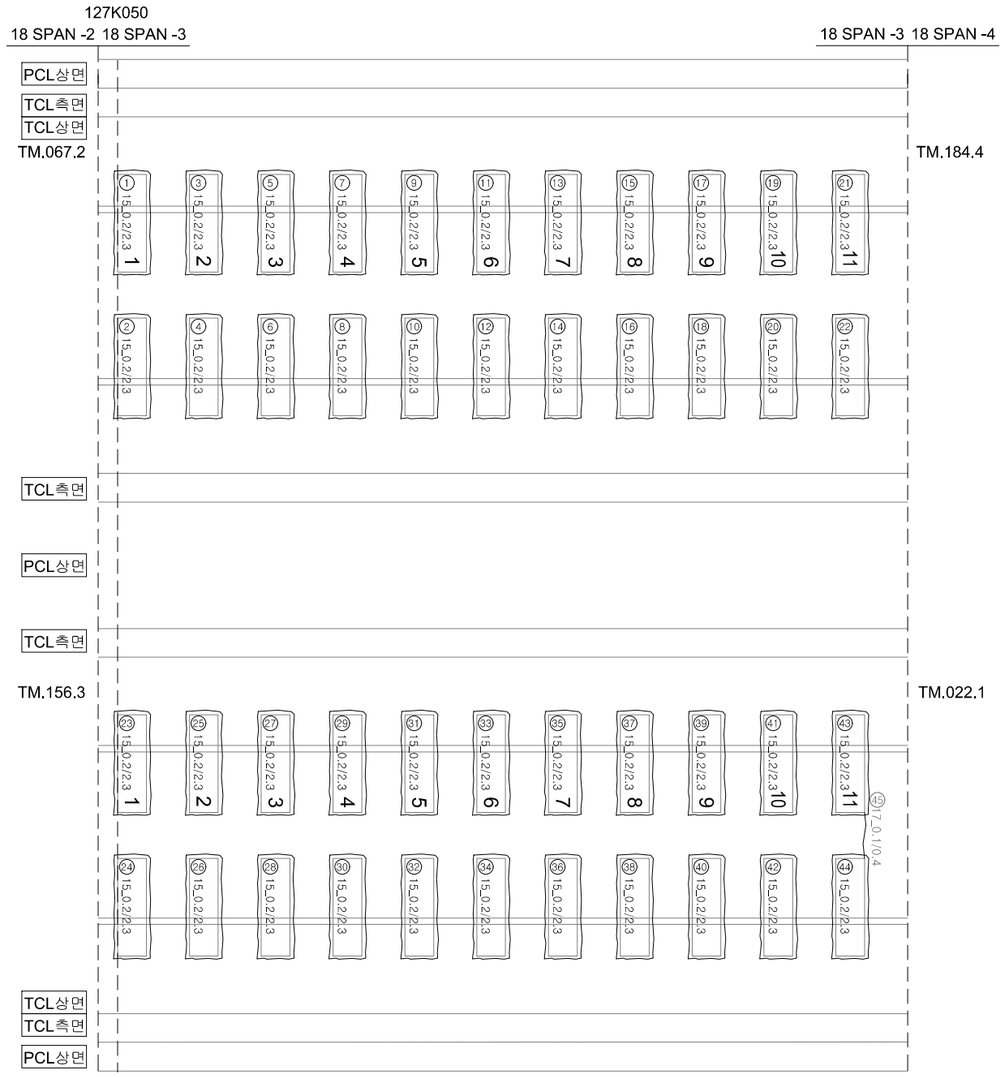
외관조사망도 번호
B43_호남고속선 한교천교_109(18 SPAN -3)

연번	손상	폭		연장		비고	연번	손상	폭		연장		비고
1	경계부 균열	0.2	㎜	2.3	m								
2	경계부 균열	0.2	㎜	2.3	m								
3	경계부 균열	0.2	㎜	2.3	m								
4	경계부 균열	0.2	㎜	2.3	m								
5	경계부 균열	0.2	㎜	2.3	m								
6	경계부 균열	0.2	㎜	2.3	m								
7	경계부 균열	0.2	㎜	2.3	m								
8	경계부 균열	0.2	㎜	2.3	m								
9	경계부 균열	0.2	㎜	2.3	m								
10	경계부 균열	0.2	㎜	2.3	m								
11	경계부 균열	0.2	㎜	2.3	m								
12	경계부 균열	0.2	㎜	2.3	m								
13	경계부 균열	0.2	㎜	2.3	m								
14	경계부 균열	0.2	㎜	2.3	m								
15	경계부 균열	0.2	㎜	2.3	m								
16	경계부 균열	0.2	㎜	2.3	m								
17	경계부 균열	0.2	㎜	2.3	m								
18	경계부 균열	0.2	㎜	2.3	m								
19	경계부 균열	0.2	㎜	2.3	m								
20	경계부 균열	0.2	㎜	2.3	m								
21	경계부 균열	0.2	㎜	2.3	m								
22	경계부 균열	0.2	㎜	2.3	m								
23	경계부 균열	0.2	㎜	2.3	m								
24	경계부 균열	0.2	㎜	2.3	m								
25	경계부 균열	0.2	㎜	2.3	m								
26	경계부 균열	0.2	㎜	2.3	m								
27	경계부 균열	0.2	㎜	2.3	m								
28	경계부 균열	0.2	㎜	2.3	m								
29	경계부 균열	0.2	㎜	2.3	m								
30	경계부 균열	0.2	㎜	2.3	m								
31	경계부 균열	0.2	㎜	2.3	m

32	경계부 균열	0.2	㎜	2.3	m								
33	경계부 균열	0.2	㎜	2.3	m								
34	경계부 균열	0.2	㎜	2.3	m								
35	경계부 균열	0.2	㎜	2.3	m								
36	경계부 균열	0.2	㎜	2.3	m								
37	경계부 균열	0.2	㎜	2.3	m								
38	경계부 균열	0.2	㎜	2.3	m								
39	경계부 균열	0.2	㎜	2.3	m								
40	경계부 균열	0.2	㎜	2.3	m								
41	경계부 균열	0.2	㎜	2.3	m								
42	경계부 균열	0.2	㎜	2.3	m								
43	경계부 균열	0.2	㎜	2.3	m								
44	경계부 균열	0.2	㎜	2.3	m

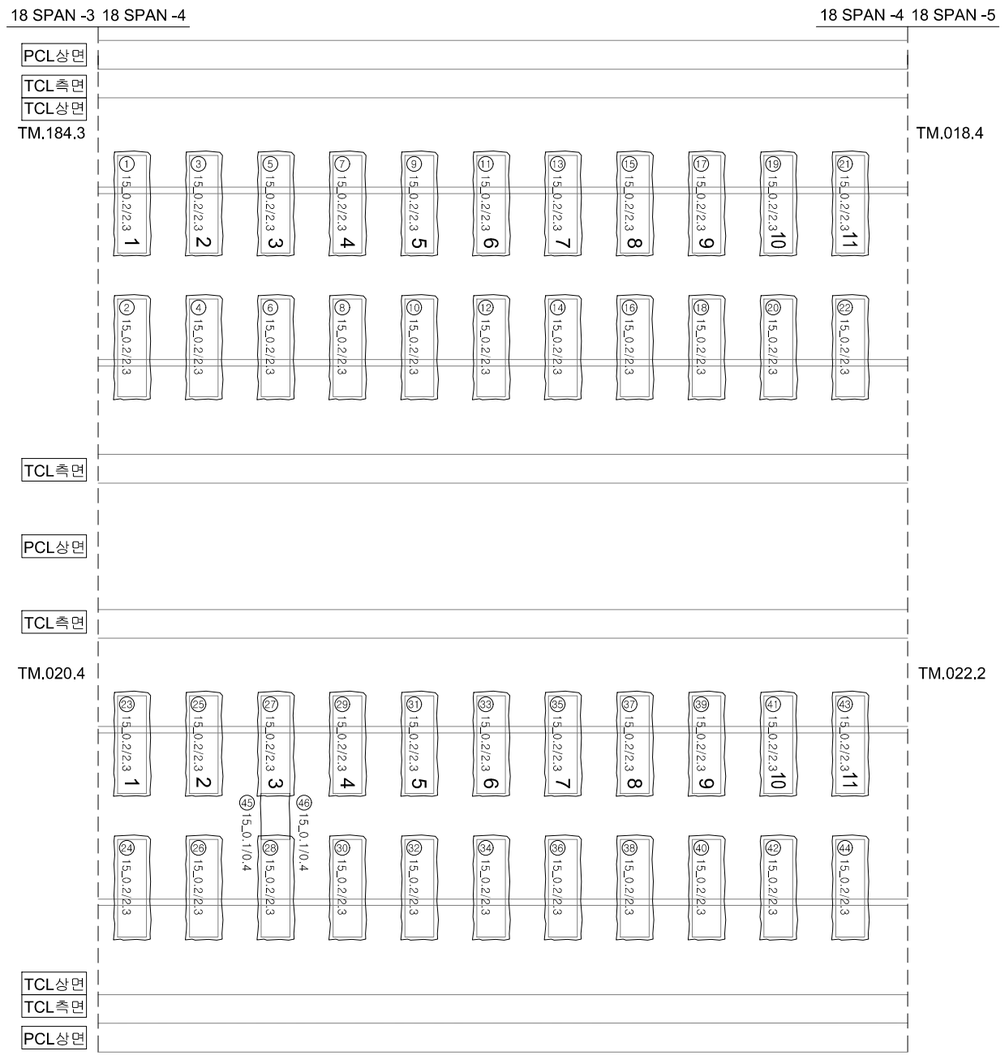
외관조사망도 번호
B43_호남고속선 한교천교_110(18 SPAN -4)

연번	손상	폭		연장		비고	연번	손상	폭		연장		비고
1	경계부 균열	0.2	㎜	2.3	m								
2	경계부 균열	0.2	㎜	2.3	m								
3	경계부 균열	0.2	㎜	2.3	m								
4	경계부 균열	0.2	㎜	2.3	m								
5	경계부 균열	0.2	㎜	2.3	m								
6	경계부 균열	0.2	㎜	2.3	m								
7	경계부 균열	0.2	㎜	2.3	m								
8	경계부 균열	0.2	㎜	2.3	m								
9	경계부 균열	0.2	㎜	2.3	m								
10	경계부 균열	0.2	㎜	2.3	m								
11	경계부 균열	0.2	㎜	2.3	m								
12	경계부 균열	0.2	㎜	2.3	m								
13	경계부 균열	0.2	㎜	2.3	m								
14	경계부 균열	0.2	㎜	2.3	m								
15	경계부 균열	0.2	㎜	2.3	m								
16	경계부 균열	0.2	㎜	2.3	m								
17	경계부 균열	0.2	㎜	2.3	m								
18	경계부 균열	0.2	㎜	2.3	m								
19	경계부 균열	0.2	㎜	2.3	m								
20	경계부 균열	0.2	㎜	2.3	m								
21	경계부 균열	0.2	㎜	2.3	m								
22	경계부 균열	0.2	㎜	2.3	m								
23	경계부 균열	0.2	㎜	2.3	m								
24	경계부 균열	0.2	㎜	2.3	m								
25	경계부 균열	0.2	㎜	2.3	m								
26	경계부 균열	0.2	㎜	2.3	m								
27	경계부 균열	0.2	㎜	2.3	m								
28	경계부 균열	0.2	㎜	2.3	m								
29	경계부 균열	0.2	㎜	2.3	m								
30	경계부 균열	0.2	㎜	2.3	m								
31	경계부 균열	0.2	㎜	2.3	m

32	경계부 균열	0.2	㎜	2.3	m								
33	경계부 균열	0.2	㎜	2.3	m								
34	경계부 균열	0.2	㎜	2.3	m								
35	경계부 균열	0.2	㎜	2.3	m								
36	경계부 균열	0.2	㎜	2.3	m								
37	경계부 균열	0.2	㎜	2.3	m								
38	경계부 균열	0.2	㎜	2.3	m								
39	경계부 균열	0.2	㎜	2.3	m								
40	경계부 균열	0.2	㎜	2.3	m								
41	경계부 균열	0.2	㎜	2.3	m								
42	경계부 균열	0.2	㎜	2.3	m								
43	경계부 균열	0.2	㎜	2.3	m								
44	경계부 균열	0.2	㎜	2.3	m								
45	균열	0.1	㎜	0.4	m								
46	균열	0.1	㎜	0.4	m

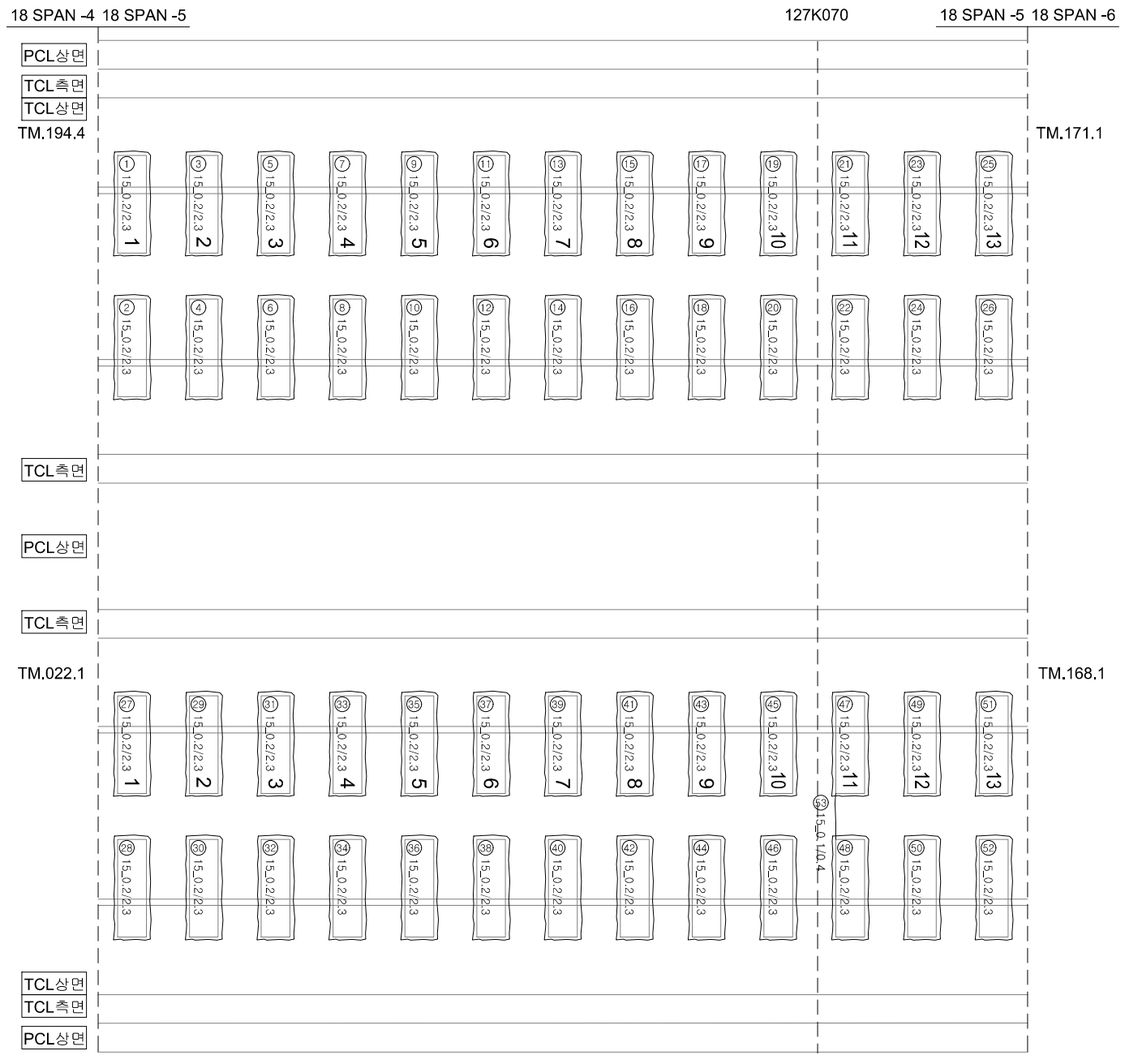
외관조사망도 번호
B43_호남고속선 한교천교_111(18 SPAN -5)

연번	손상	폭		연장		비고	연번	손상	폭		연장		비고
1	경계부 균열	0.2	㎜	2.3	m								
2	경계부 균열	0.2	㎜	2.3	m								
3	경계부 균열	0.2	㎜	2.3	m								
4	경계부 균열	0.2	㎜	2.3	m								
5	경계부 균열	0.2	㎜	2.3	m								
6	경계부 균열	0.2	㎜	2.3	m								
7	경계부 균열	0.2	㎜	2.3	m								
8	경계부 균열	0.2	㎜	2.3	m								
9	경계부 균열	0.2	㎜	2.3	m								
10	경계부 균열	0.2	㎜	2.3	m								
11	경계부 균열	0.2	㎜	2.3	m								
12	경계부 균열	0.2	㎜	2.3	m								
13	경계부 균열	0.2	㎜	2.3	m								
14	경계부 균열	0.2	㎜	2.3	m								
15	경계부 균열	0.2	㎜	2.3	m								
16	경계부 균열	0.2	㎜	2.3	m								
17	경계부 균열	0.2	㎜	2.3	m								
18	경계부 균열	0.2	㎜	2.3	m								
19	경계부 균열	0.2	㎜	2.3	m								
20	경계부 균열	0.2	㎜	2.3	m								
21	경계부 균열	0.2	㎜	2.3	m								
22	경계부 균열	0.2	㎜	2.3	m								
23	경계부 균열	0.2	㎜	2.3	m								
24	경계부 균열	0.2	㎜	2.3	m								
25	경계부 균열	0.2	㎜	2.3	m								
26	경계부 균열	0.2	㎜	2.3	m								
27	경계부 균열	0.2	㎜	2.3	m								
28	경계부 균열	0.2	㎜	2.3	m								
29	경계부 균열	0.2	㎜	2.3	m								
30	경계부 균열	0.2	㎜	2.3	m								
31	경계부 균열	0.2	㎜	2.3	m

32	경계부 균열	0.2	㎜	2.3	m								
33	경계부 균열	0.2	㎜	2.3	m								
34	경계부 균열	0.2	㎜	2.3	m								
35	경계부 균열	0.2	㎜	2.3	m								
36	경계부 균열	0.2	㎜	2.3	m								
37	경계부 균열	0.2	㎜	2.3	m								
38	경계부 균열	0.2	㎜	2.3	m								
39	경계부 균열	0.2	㎜	2.3	m								
40	경계부 균열	0.2	㎜	2.3	m								
41	경계부 균열	0.2	㎜	2.3	m								
42	경계부 균열	0.2	㎜	2.3	m								
43	경계부 균열	0.2	㎜	2.3	m								
44	경계부 균열	0.2	㎜	2.3	m								
45	경계부 균열	0.2	㎜	2.3	m								
46	경계부 균열	0.2	㎜	2.3	m								
47	경계부 균열	0.2	㎜	2.3	m								
48	경계부 균열	0.2	㎜	2.3	m								
49	경계부 균열	0.2	㎜	2.3	m								
50	경계부 균열	0.2	㎜	2.3	m								
51	경계부 균열	0.2	㎜	2.3	m								
52	경계부 균열	0.2	㎜	2.3	m								
53	균열	0.1	㎜	0.4	m

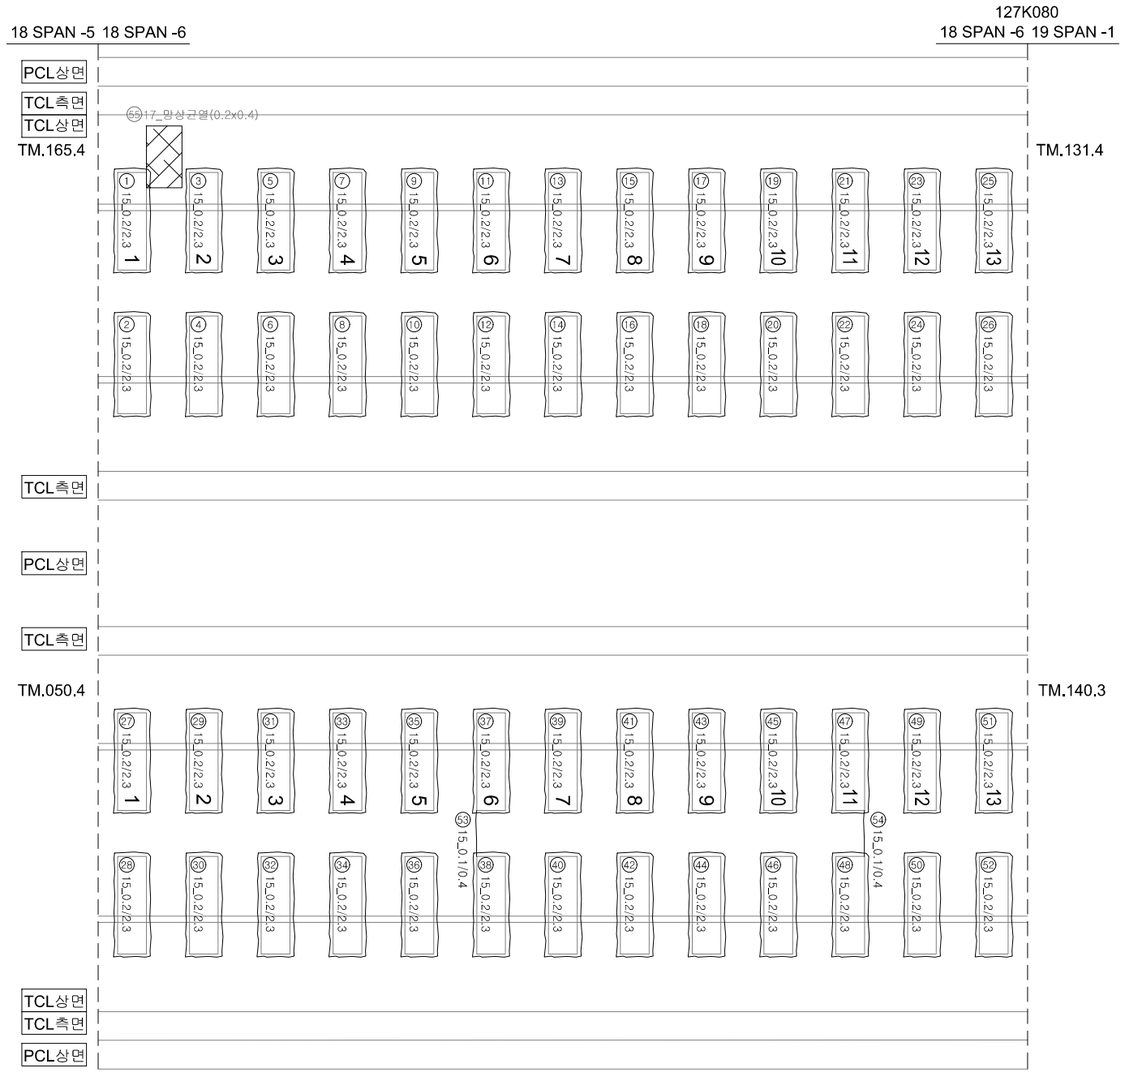
외관조사망도 번호
B43_호남고속선 한교천교_112(18 SPAN -6)

연번	손상	폭		연장		비고	연번	손상	폭		연장		비고
1	경계부 균열	0.2	㎜	2.3	m								
2	경계부 균열	0.2	㎜	2.3	m								
3	경계부 균열	0.2	㎜	2.3	m								
4	경계부 균열	0.2	㎜	2.3	m								
5	경계부 균열	0.2	㎜	2.3	m								
6	경계부 균열	0.2	㎜	2.3	m								
7	경계부 균열	0.2	㎜	2.3	m								
8	경계부 균열	0.2	㎜	2.3	m								
9	경계부 균열	0.2	㎜	2.3	m								
10	경계부 균열	0.2	㎜	2.3	m								
11	경계부 균열	0.2	㎜	2.3	m								
12	경계부 균열	0.2	㎜	2.3	m								
13	경계부 균열	0.2	㎜	2.3	m								
14	경계부 균열	0.2	㎜	2.3	m								
15	경계부 균열	0.2	㎜	2.3	m								
16	경계부 균열	0.2	㎜	2.3	m								
17	경계부 균열	0.2	㎜	2.3	m								
18	경계부 균열	0.2	㎜	2.3	m								
19	경계부 균열	0.2	㎜	2.3	m								
20	경계부 균열	0.2	㎜	2.3	m								
21	경계부 균열	0.2	㎜	2.3	m								
22	경계부 균열	0.2	㎜	2.3	m								
23	경계부 균열	0.2	㎜	2.3	m								
24	경계부 균열	0.2	㎜	2.3	m								
25	경계부 균열	0.2	㎜	2.3	m								
26	경계부 균열	0.2	㎜	2.3	m								
27	경계부 균열	0.2	㎜	2.3	m								
28	경계부 균열	0.2	㎜	2.3	m								
29	경계부 균열	0.2	㎜	2.3	m								
30	경계부 균열	0.2	㎜	2.3	m								
31	경계부 균열	0.2	㎜	2.3	m

32	경계부 균열	0.2	㎜	2.3	m								
33	경계부 균열	0.2	㎜	2.3	m								
34	경계부 균열	0.2	㎜	2.3	m								
35	경계부 균열	0.2	㎜	2.3	m								
36	경계부 균열	0.2	㎜	2.3	m								
37	경계부 균열	0.2	㎜	2.3	m								
38	경계부 균열	0.2	㎜	2.3	m								
39	경계부 균열	0.2	㎜	2.3	m								
40	경계부 균열	0.2	㎜	2.3	m								
41	경계부 균열	0.2	㎜	2.3	m								
42	경계부 균열	0.2	㎜	2.3	m								
43	경계부 균열	0.2	㎜	2.3	m								
44	경계부 균열	0.2	㎜	2.3	m								
45	경계부 균열	0.2	㎜	2.3	m								
46	경계부 균열	0.2	㎜	2.3	m								
47	경계부 균열	0.2	㎜	2.3	m								
48	경계부 균열	0.2	㎜	2.3	m								
49	경계부 균열	0.2	㎜	2.3	m								
50	경계부 균열	0.2	㎜	2.3	m								
51	경계부 균열	0.2	㎜	2.3	m								
52	경계부 균열	0.2	㎜	2.3	m								
53	균열	0.1	㎜	0.4	m								
54	균열	0.1	㎜	0.4	m								
55	망상균열	0.2	m	0.4	m

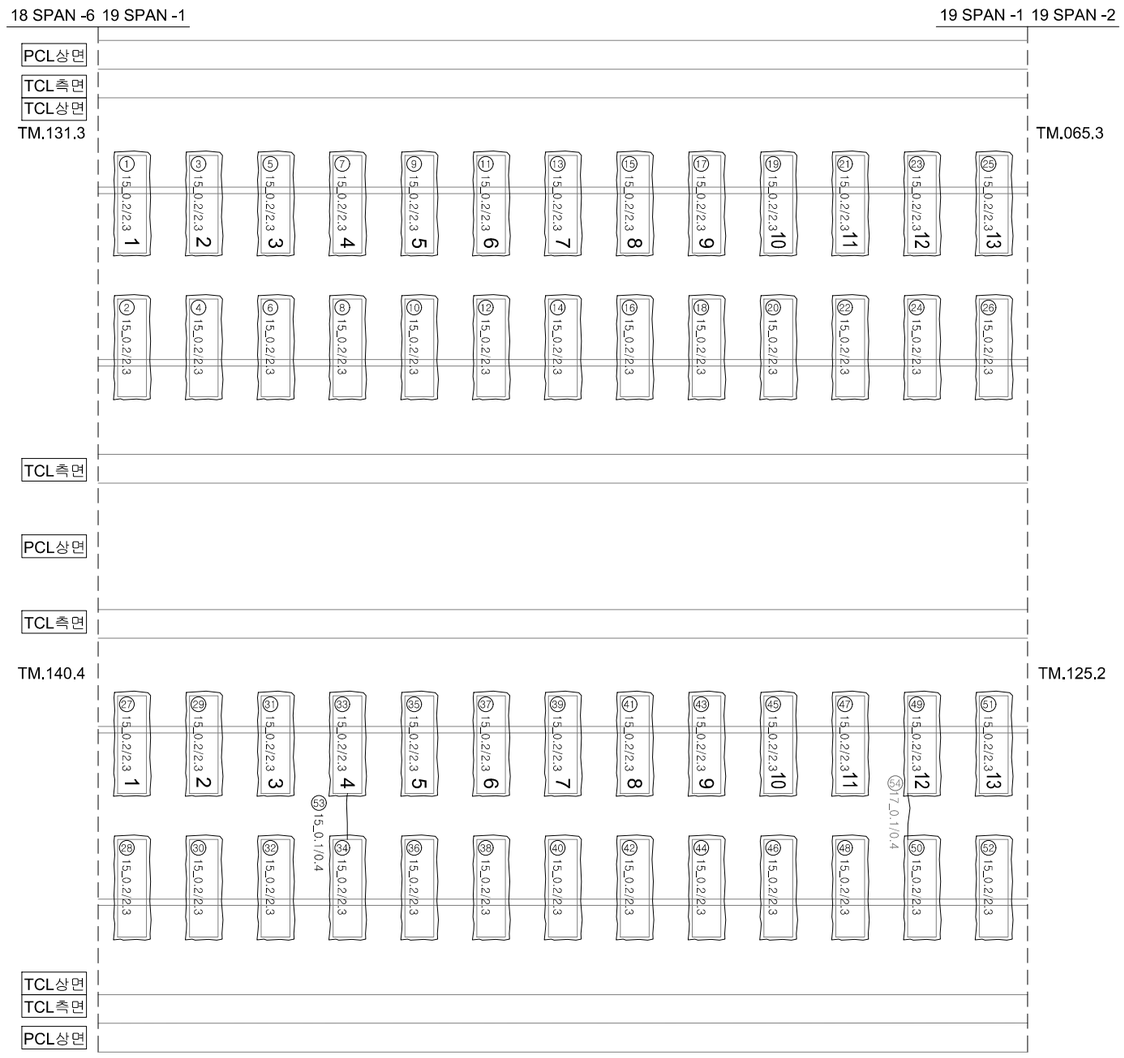
외관조사망도 번호
B43_호남고속선 한교천교_113(19 SPAN -1)

연번	손상	폭		연장		비고	연번	손상	폭		연장		비고
1	경계부 균열	0.2	㎜	2.3	m								
2	경계부 균열	0.2	㎜	2.3	m								
3	경계부 균열	0.2	㎜	2.3	m								
4	경계부 균열	0.2	㎜	2.3	m								
5	경계부 균열	0.2	㎜	2.3	m								
6	경계부 균열	0.2	㎜	2.3	m								
7	경계부 균열	0.2	㎜	2.3	m								
8	경계부 균열	0.2	㎜	2.3	m								
9	경계부 균열	0.2	㎜	2.3	m								
10	경계부 균열	0.2	㎜	2.3	m								
11	경계부 균열	0.2	㎜	2.3	m								
12	경계부 균열	0.2	㎜	2.3	m								
13	경계부 균열	0.2	㎜	2.3	m								
14	경계부 균열	0.2	㎜	2.3	m								
15	경계부 균열	0.2	㎜	2.3	m								
16	경계부 균열	0.2	㎜	2.3	m								
17	경계부 균열	0.2	㎜	2.3	m								
18	경계부 균열	0.2	㎜	2.3	m								
19	경계부 균열	0.2	㎜	2.3	m								
20	경계부 균열	0.2	㎜	2.3	m								
21	경계부 균열	0.2	㎜	2.3	m								
22	경계부 균열	0.2	㎜	2.3	m								
23	경계부 균열	0.2	㎜	2.3	m								
24	경계부 균열	0.2	㎜	2.3	m								
25	경계부 균열	0.2	㎜	2.3	m								
26	경계부 균열	0.2	㎜	2.3	m								
27	경계부 균열	0.2	㎜	2.3	m								
28	경계부 균열	0.2	㎜	2.3	m								
29	경계부 균열	0.2	㎜	2.3	m								
30	경계부 균열	0.2	㎜	2.3	m								
31	경계부 균열	0.2	㎜	2.3	m

32	경계부 균열	0.2	㎜	2.3	m								
33	경계부 균열	0.2	㎜	2.3	m								
34	경계부 균열	0.2	㎜	2.3	m								
35	경계부 균열	0.2	㎜	2.3	m								
36	경계부 균열	0.2	㎜	2.3	m								
37	경계부 균열	0.2	㎜	2.3	m								
38	경계부 균열	0.2	㎜	2.3	m								
39	경계부 균열	0.2	㎜	2.3	m								
40	경계부 균열	0.2	㎜	2.3	m								
41	경계부 균열	0.2	㎜	2.3	m								
42	경계부 균열	0.2	㎜	2.3	m								
43	경계부 균열	0.2	㎜	2.3	m								
44	경계부 균열	0.2	㎜	2.3	m								
45	경계부 균열	0.2	㎜	2.3	m								
46	경계부 균열	0.2	㎜	2.3	m								
47	경계부 균열	0.2	㎜	2.3	m								
48	경계부 균열	0.2	㎜	2.3	m								
49	경계부 균열	0.2	㎜	2.3	m								
50	경계부 균열	0.2	㎜	2.3	m								
51	경계부 균열	0.2	㎜	2.3	m								
52	경계부 균열	0.2	㎜	2.3	m								
53	균열	0.1	㎜	0.4	m								
54	균열	0.1	㎜	0.4	m

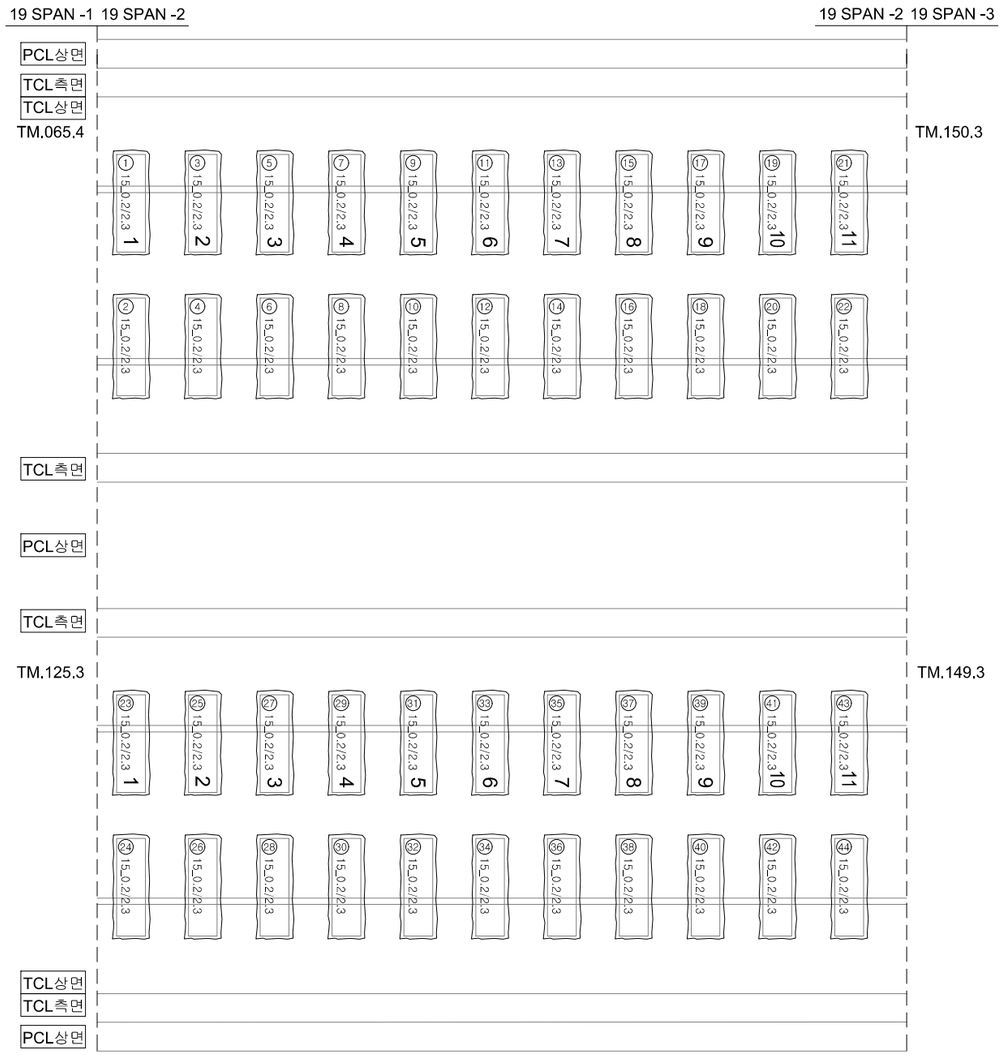
외관조사망도 번호
B43_호남고속선 한교천교_114(19 SPAN -2)

연번	손상	폭		연장		비고	연번	손상	폭		연장		비고
1	경계부 균열	0.2	㎜	2.3	m								
2	경계부 균열	0.2	㎜	2.3	m								
3	경계부 균열	0.2	㎜	2.3	m								
4	경계부 균열	0.2	㎜	2.3	m								
5	경계부 균열	0.2	㎜	2.3	m								
6	경계부 균열	0.2	㎜	2.3	m								
7	경계부 균열	0.2	㎜	2.3	m								
8	경계부 균열	0.2	㎜	2.3	m								
9	경계부 균열	0.2	㎜	2.3	m								
10	경계부 균열	0.2	㎜	2.3	m								
11	경계부 균열	0.2	㎜	2.3	m								
12	경계부 균열	0.2	㎜	2.3	m								
13	경계부 균열	0.2	㎜	2.3	m								
14	경계부 균열	0.2	㎜	2.3	m								
15	경계부 균열	0.2	㎜	2.3	m								
16	경계부 균열	0.2	㎜	2.3	m								
17	경계부 균열	0.2	㎜	2.3	m								
18	경계부 균열	0.2	㎜	2.3	m								
19	경계부 균열	0.2	㎜	2.3	m								
20	경계부 균열	0.2	㎜	2.3	m								
21	경계부 균열	0.2	㎜	2.3	m								
22	경계부 균열	0.2	㎜	2.3	m								
23	경계부 균열	0.2	㎜	2.3	m								
24	경계부 균열	0.2	㎜	2.3	m								
25	경계부 균열	0.2	㎜	2.3	m								
26	경계부 균열	0.2	㎜	2.3	m								
27	경계부 균열	0.2	㎜	2.3	m								
28	경계부 균열	0.2	㎜	2.3	m								
29	경계부 균열	0.2	㎜	2.3	m								
30	경계부 균열	0.2	㎜	2.3	m								
31	경계부 균열	0.2	㎜	2.3	m

32	경계부 균열	0.2	㎜	2.3	m								
33	경계부 균열	0.2	㎜	2.3	m								
34	경계부 균열	0.2	㎜	2.3	m								
35	경계부 균열	0.2	㎜	2.3	m								
36	경계부 균열	0.2	㎜	2.3	m								
37	경계부 균열	0.2	㎜	2.3	m								
38	경계부 균열	0.2	㎜	2.3	m								
39	경계부 균열	0.2	㎜	2.3	m								
40	경계부 균열	0.2	㎜	2.3	m								
41	경계부 균열	0.2	㎜	2.3	m								
42	경계부 균열	0.2	㎜	2.3	m								
43	경계부 균열	0.2	㎜	2.3	m								
44	경계부 균열	0.2	㎜	2.3	m

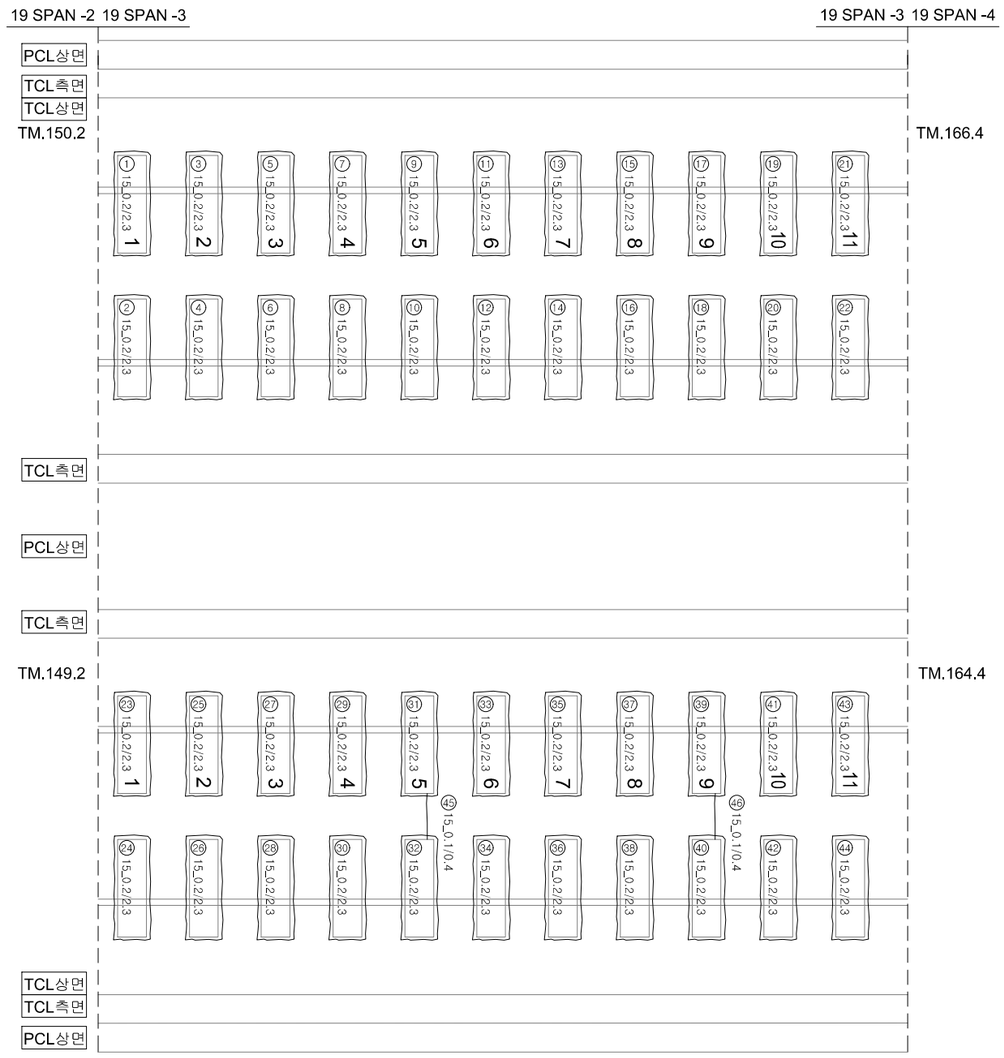
외관조사망도 번호
B43_호남고속선 한교천교_115(19 SPAN -3)

연번	손상	폭		연장		비고	연번	손상	폭		연장		비고
1	경계부 균열	0.2	㎜	2.3	m								
2	경계부 균열	0.2	㎜	2.3	m								
3	경계부 균열	0.2	㎜	2.3	m								
4	경계부 균열	0.2	㎜	2.3	m								
5	경계부 균열	0.2	㎜	2.3	m								
6	경계부 균열	0.2	㎜	2.3	m								
7	경계부 균열	0.2	㎜	2.3	m								
8	경계부 균열	0.2	㎜	2.3	m								
9	경계부 균열	0.2	㎜	2.3	m								
10	경계부 균열	0.2	㎜	2.3	m								
11	경계부 균열	0.2	㎜	2.3	m								
12	경계부 균열	0.2	㎜	2.3	m								
13	경계부 균열	0.2	㎜	2.3	m								
14	경계부 균열	0.2	㎜	2.3	m								
15	경계부 균열	0.2	㎜	2.3	m								
16	경계부 균열	0.2	㎜	2.3	m								
17	경계부 균열	0.2	㎜	2.3	m								
18	경계부 균열	0.2	㎜	2.3	m								
19	경계부 균열	0.2	㎜	2.3	m								
20	경계부 균열	0.2	㎜	2.3	m								
21	경계부 균열	0.2	㎜	2.3	m								
22	경계부 균열	0.2	㎜	2.3	m								
23	경계부 균열	0.2	㎜	2.3	m								
24	경계부 균열	0.2	㎜	2.3	m								
25	경계부 균열	0.2	㎜	2.3	m								
26	경계부 균열	0.2	㎜	2.3	m								
27	경계부 균열	0.2	㎜	2.3	m								
28	경계부 균열	0.2	㎜	2.3	m								
29	경계부 균열	0.2	㎜	2.3	m								
30	경계부 균열	0.2	㎜	2.3	m								
31	경계부 균열	0.2	㎜	2.3	m

32	경계부 균열	0.2	㎜	2.3	m								
33	경계부 균열	0.2	㎜	2.3	m								
34	경계부 균열	0.2	㎜	2.3	m								
35	경계부 균열	0.2	㎜	2.3	m								
36	경계부 균열	0.2	㎜	2.3	m								
37	경계부 균열	0.2	㎜	2.3	m								
38	경계부 균열	0.2	㎜	2.3	m								
39	경계부 균열	0.2	㎜	2.3	m								
40	경계부 균열	0.2	㎜	2.3	m								
41	경계부 균열	0.2	㎜	2.3	m								
42	경계부 균열	0.2	㎜	2.3	m								
43	경계부 균열	0.2	㎜	2.3	m								
44	경계부 균열	0.2	㎜	2.3	m								
45	균열	0.1	㎜	0.4	m								
46	균열	0.1	㎜	0.4	m

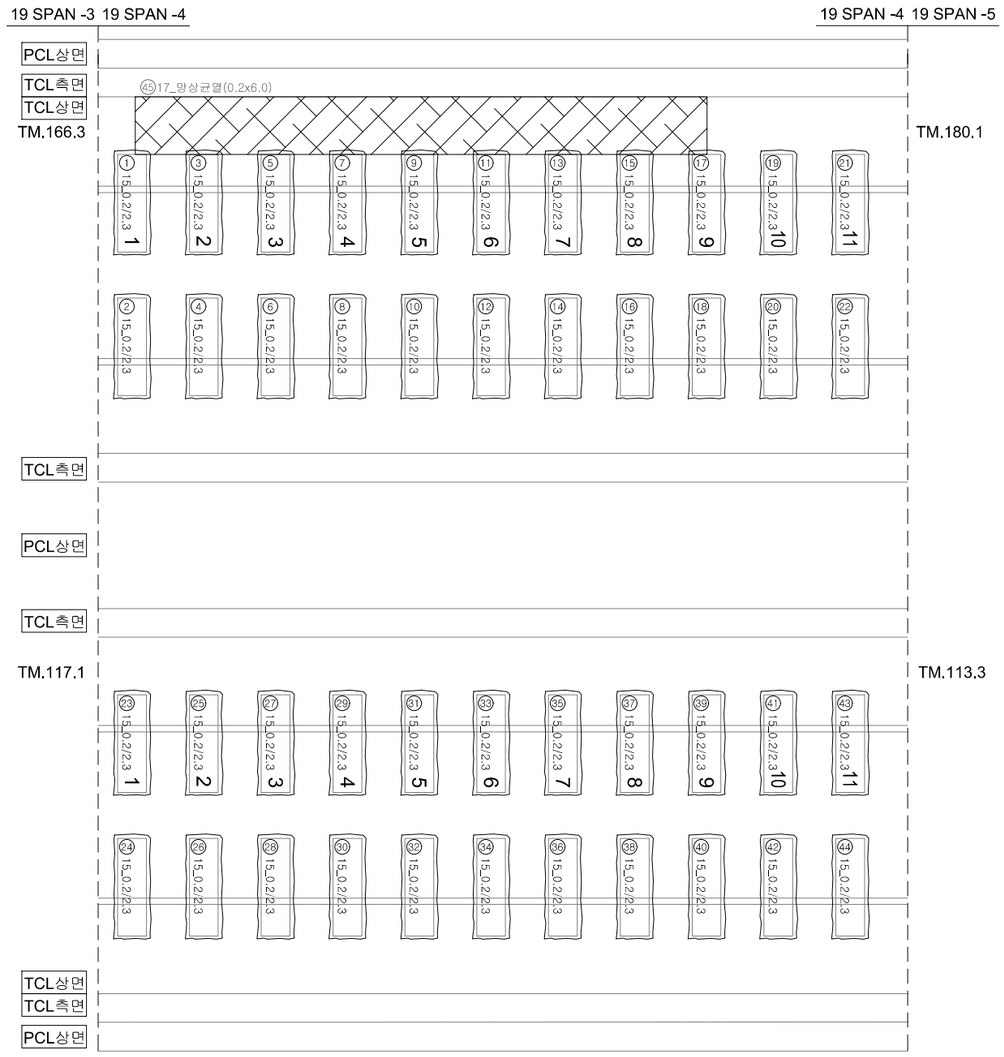
외관조사망도 번호
B43_호남고속선 한교천교_116(19 SPAN -4)

연번	손상	폭		연장		비고	연번	손상	폭		연장		비고
1	경계부 균열	0.2	㎜	2.3	m								
2	경계부 균열	0.2	㎜	2.3	m								
3	경계부 균열	0.2	㎜	2.3	m								
4	경계부 균열	0.2	㎜	2.3	m								
5	경계부 균열	0.2	㎜	2.3	m								
6	경계부 균열	0.2	㎜	2.3	m								
7	경계부 균열	0.2	㎜	2.3	m								
8	경계부 균열	0.2	㎜	2.3	m								
9	경계부 균열	0.2	㎜	2.3	m								
10	경계부 균열	0.2	㎜	2.3	m								
11	경계부 균열	0.2	㎜	2.3	m								
12	경계부 균열	0.2	㎜	2.3	m								
13	경계부 균열	0.2	㎜	2.3	m								
14	경계부 균열	0.2	㎜	2.3	m								
15	경계부 균열	0.2	㎜	2.3	m								
16	경계부 균열	0.2	㎜	2.3	m								
17	경계부 균열	0.2	㎜	2.3	m								
18	경계부 균열	0.2	㎜	2.3	m								
19	경계부 균열	0.2	㎜	2.3	m								
20	경계부 균열	0.2	㎜	2.3	m								
21	경계부 균열	0.2	㎜	2.3	m								
22	경계부 균열	0.2	㎜	2.3	m								
23	경계부 균열	0.2	㎜	2.3	m								
24	경계부 균열	0.2	㎜	2.3	m								
25	경계부 균열	0.2	㎜	2.3	m								
26	경계부 균열	0.2	㎜	2.3	m								
27	경계부 균열	0.2	㎜	2.3	m								
28	경계부 균열	0.2	㎜	2.3	m								
29	경계부 균열	0.2	㎜	2.3	m								
30	경계부 균열	0.2	㎜	2.3	m								
31	경계부 균열	0.2	㎜	2.3	m

32	경계부 균열	0.2	㎜	2.3	m								
33	경계부 균열	0.2	㎜	2.3	m								
34	경계부 균열	0.2	㎜	2.3	m								
35	경계부 균열	0.2	㎜	2.3	m								
36	경계부 균열	0.2	㎜	2.3	m								
37	경계부 균열	0.2	㎜	2.3	m								
38	경계부 균열	0.2	㎜	2.3	m								
39	경계부 균열	0.2	㎜	2.3	m								
40	경계부 균열	0.2	㎜	2.3	m								
41	경계부 균열	0.2	㎜	2.3	m								
42	경계부 균열	0.2	㎜	2.3	m								
43	경계부 균열	0.2	㎜	2.3	m								
44	경계부 균열	0.2	㎜	2.3	m								
45	망상균열	0.2	m	6.0	m

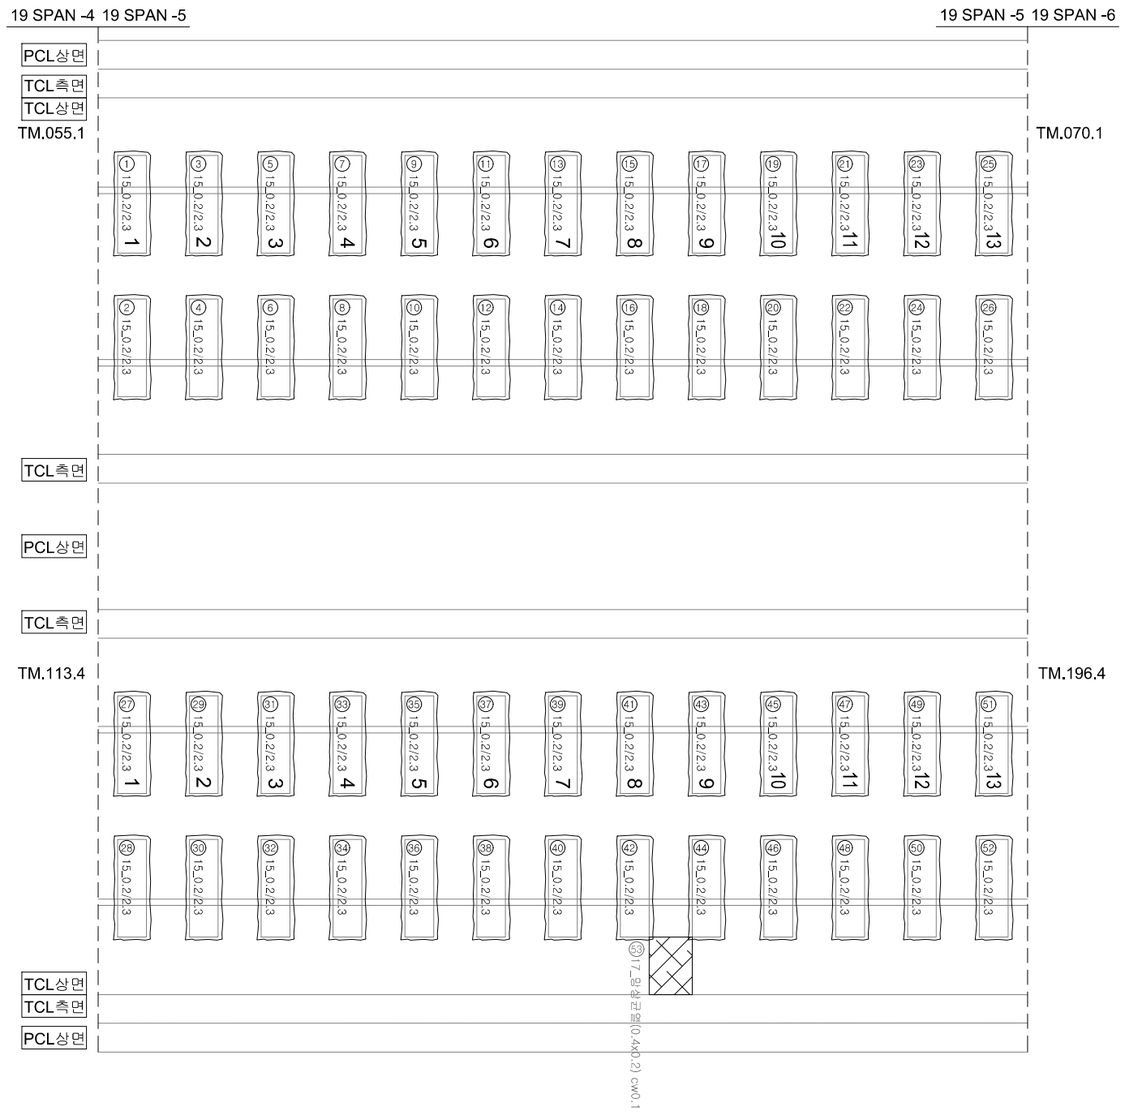
B43_호남고속선 한교천교_117(19 SPAN -5)

연번	손상	폭		연장		비고	연번	손상	폭		연장		비고
1	경계부 균열	0.2	㎜	2.3	m								
2	경계부 균열	0.2	㎜	2.3	m								
3	경계부 균열	0.2	㎜	2.3	m								
4	경계부 균열	0.2	㎜	2.3	m								
5	경계부 균열	0.2	㎜	2.3	m								
6	경계부 균열	0.2	㎜	2.3	m								
7	경계부 균열	0.2	㎜	2.3	m								
8	경계부 균열	0.2	㎜	2.3	m								
9	경계부 균열	0.2	㎜	2.3	m								
10	경계부 균열	0.2	㎜	2.3	m								
11	경계부 균열	0.2	㎜	2.3	m								
12	경계부 균열	0.2	㎜	2.3	m								
13	경계부 균열	0.2	㎜	2.3	m								
14	경계부 균열	0.2	㎜	2.3	m								
15	경계부 균열	0.2	㎜	2.3	m								
16	경계부 균열	0.2	㎜	2.3	m								
17	경계부 균열	0.2	㎜	2.3	m								
18	경계부 균열	0.2	㎜	2.3	m								
19	경계부 균열	0.2	㎜	2.3	m								
20	경계부 균열	0.2	㎜	2.3	m								
21	경계부 균열	0.2	㎜	2.3	m								
22	경계부 균열	0.2	㎜	2.3	m								
23	경계부 균열	0.2	㎜	2.3	m								
24	경계부 균열	0.2	㎜	2.3	m								
25	경계부 균열	0.2	㎜	2.3	m								
26	경계부 균열	0.2	㎜	2.3	m								
27	경계부 균열	0.2	㎜	2.3	m								
28	경계부 균열	0.2	㎜	2.3	m								
29	경계부 균열	0.2	㎜	2.3	m								
30	경계부 균열	0.2	㎜	2.3	m								
31	경계부 균열	0.2	㎜	2.3	m

32	경계부 균열	0.2	㎜	2.3	m								
33	경계부 균열	0.2	㎜	2.3	m								
34	경계부 균열	0.2	㎜	2.3	m								
35	경계부 균열	0.2	㎜	2.3	m								
36	경계부 균열	0.2	㎜	2.3	m								
37	경계부 균열	0.2	㎜	2.3	m								
38	경계부 균열	0.2	㎜	2.3	m								
39	경계부 균열	0.2	㎜	2.3	m								
40	경계부 균열	0.2	㎜	2.3	m								
41	경계부 균열	0.2	㎜	2.3	m								
42	경계부 균열	0.2	㎜	2.3	m								
43	경계부 균열	0.2	㎜	2.3	m								
44	경계부 균열	0.2	㎜	2.3	m								
45	경계부 균열	0.2	㎜	2.3	m								
46	경계부 균열	0.2	㎜	2.3	m								
47	경계부 균열	0.2	㎜	2.3	m								
48	경계부 균열	0.2	㎜	2.3	m								
49	경계부 균열	0.2	㎜	2.3	m								
50	경계부 균열	0.2	㎜	2.3	m								
51	경계부 균열	0.2	㎜	2.3	m								
52	경계부 균열	0.2	㎜	2.3	m								
53	망상균열	0.4	m	0.2	m
