29. B43_한교천교

점검 일자	2017. 07.12~2017. 10.25
평균 기온	17.9 ~ 30.5℃

시 행 사	용 역 명	용 역 사	과 업 책 임 자	참 여 자 분 야 별 책 임 자
KORAIL 한국철도공사 KOREA RAILROAD	2017년도 호남고속선 오송-광주송정간 콘크리트궤도 점검용역	(주)한국구조물안전연구원 (주)한국국토안전연구원 (재)한국건설품질연구원	이복영	라 윤 강 김 경 기 윤 석 기

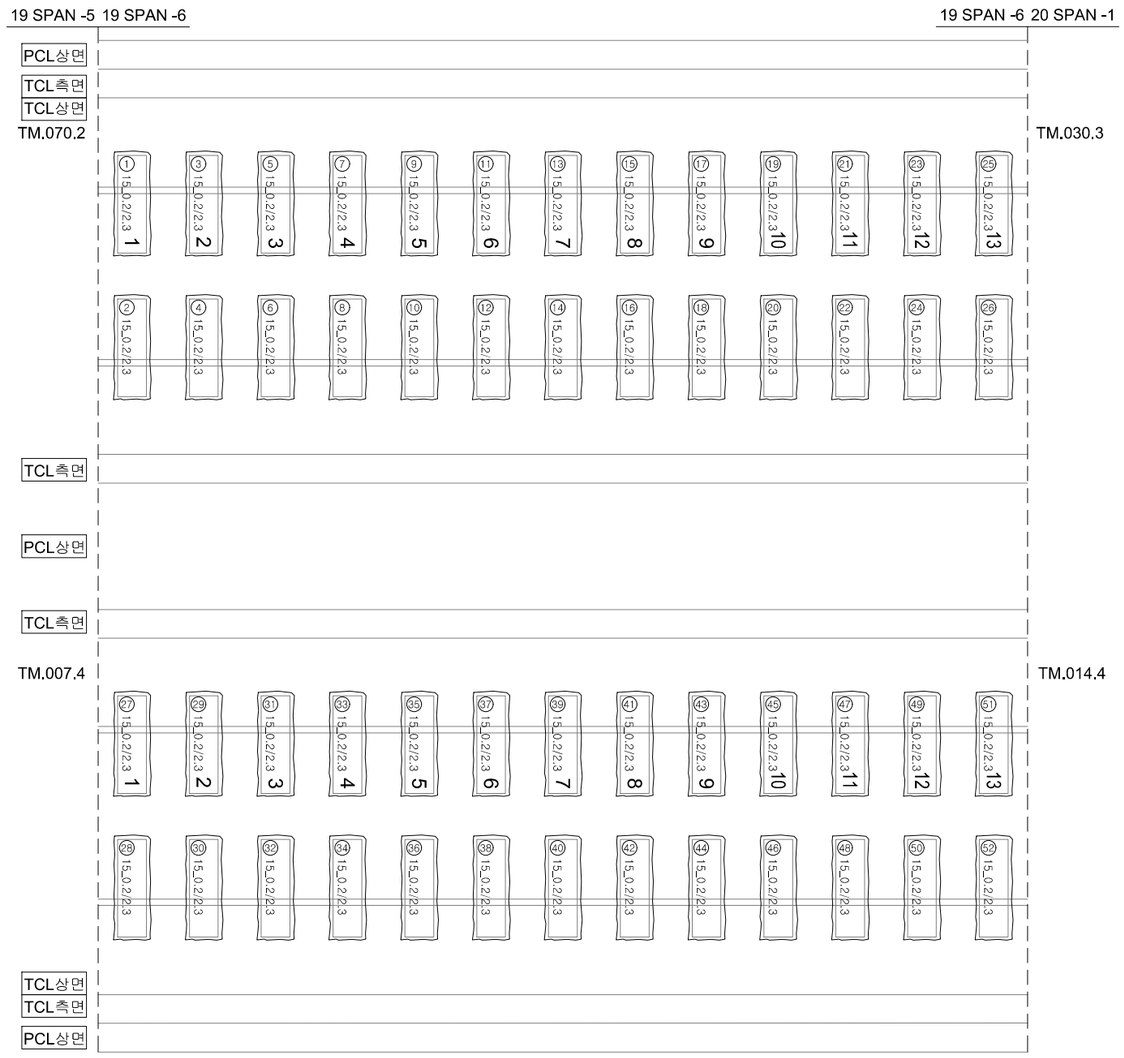
외관조사망도 번호
B43_호남고속선 한교천교_118(19 SPAN -6)

연번	손상	폭		연장		비고	연번	손상	폭		연장		비고
1	경계부 균열	0.2	㎜	2.3	m								
2	경계부 균열	0.2	㎜	2.3	m								
3	경계부 균열	0.2	㎜	2.3	m								
4	경계부 균열	0.2	㎜	2.3	m								
5	경계부 균열	0.2	㎜	2.3	m								
6	경계부 균열	0.2	㎜	2.3	m								
7	경계부 균열	0.2	㎜	2.3	m								
8	경계부 균열	0.2	㎜	2.3	m								
9	경계부 균열	0.2	㎜	2.3	m								
10	경계부 균열	0.2	㎜	2.3	m								
11	경계부 균열	0.2	㎜	2.3	m								
12	경계부 균열	0.2	㎜	2.3	m								
13	경계부 균열	0.2	㎜	2.3	m								
14	경계부 균열	0.2	㎜	2.3	m								
15	경계부 균열	0.2	㎜	2.3	m								
16	경계부 균열	0.2	㎜	2.3	m								
17	경계부 균열	0.2	㎜	2.3	m								
18	경계부 균열	0.2	㎜	2.3	m								
19	경계부 균열	0.2	㎜	2.3	m								
20	경계부 균열	0.2	㎜	2.3	m								
21	경계부 균열	0.2	㎜	2.3	m								
22	경계부 균열	0.2	㎜	2.3	m								
23	경계부 균열	0.2	㎜	2.3	m								
24	경계부 균열	0.2	㎜	2.3	m								
25	경계부 균열	0.2	㎜	2.3	m								
26	경계부 균열	0.2	㎜	2.3	m								
27	경계부 균열	0.2	㎜	2.3	m								
28	경계부 균열	0.2	㎜	2.3	m								
29	경계부 균열	0.2	㎜	2.3	m								
30	경계부 균열	0.2	㎜	2.3	m								
31	경계부 균열	0.2	㎜	2.3	m

32	경계부 균열	0.2	㎜	2.3	m								
33	경계부 균열	0.2	㎜	2.3	m								
34	경계부 균열	0.2	㎜	2.3	m								
35	경계부 균열	0.2	㎜	2.3	m								
36	경계부 균열	0.2	㎜	2.3	m								
37	경계부 균열	0.2	㎜	2.3	m								
38	경계부 균열	0.2	㎜	2.3	m								
39	경계부 균열	0.2	㎜	2.3	m								
40	경계부 균열	0.2	㎜	2.3	m								
41	경계부 균열	0.2	㎜	2.3	m								
42	경계부 균열	0.2	㎜	2.3	m								
43	경계부 균열	0.2	㎜	2.3	m								
44	경계부 균열	0.2	㎜	2.3	m								
45	경계부 균열	0.2	㎜	2.3	m								
46	경계부 균열	0.2	㎜	2.3	m								
47	경계부 균열	0.2	㎜	2.3	m								
48	경계부 균열	0.2	㎜	2.3	m								
49	경계부 균열	0.2	㎜	2.3	m								
50	경계부 균열	0.2	㎜	2.3	m								
51	경계부 균열	0.2	㎜	2.3	m								
52	경계부 균열	0.2	㎜	2.3	m

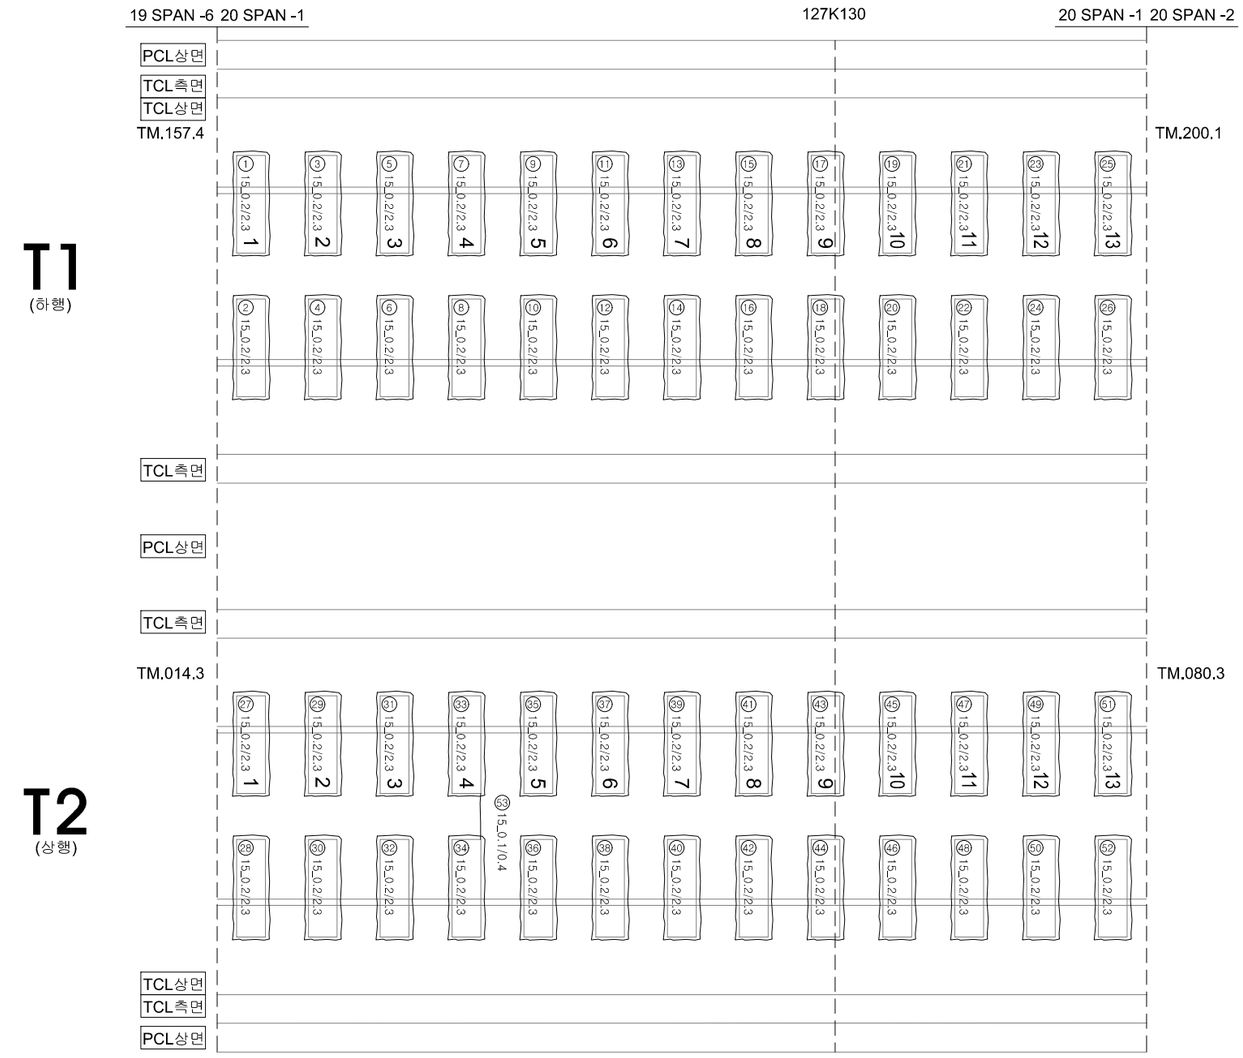
외관조사망도 번호
B43_호남고속선 한교천교_119(20 SPAN -1)

연번	손상	폭		연장		비고	연번	손상	폭		연장		비고
1	경계부 균열	0.2	㎜	2.3	m								
2	경계부 균열	0.2	㎜	2.3	m								
3	경계부 균열	0.2	㎜	2.3	m								
4	경계부 균열	0.2	㎜	2.3	m								
5	경계부 균열	0.2	㎜	2.3	m								
6	경계부 균열	0.2	㎜	2.3	m								
7	경계부 균열	0.2	㎜	2.3	m								
8	경계부 균열	0.2	㎜	2.3	m								
9	경계부 균열	0.2	㎜	2.3	m								
10	경계부 균열	0.2	㎜	2.3	m								
11	경계부 균열	0.2	㎜	2.3	m								
12	경계부 균열	0.2	㎜	2.3	m								
13	경계부 균열	0.2	㎜	2.3	m								
14	경계부 균열	0.2	㎜	2.3	m								
15	경계부 균열	0.2	㎜	2.3	m								
16	경계부 균열	0.2	㎜	2.3	m								
17	경계부 균열	0.2	㎜	2.3	m								
18	경계부 균열	0.2	㎜	2.3	m								
19	경계부 균열	0.2	㎜	2.3	m								
20	경계부 균열	0.2	㎜	2.3	m								
21	경계부 균열	0.2	㎜	2.3	m								
22	경계부 균열	0.2	㎜	2.3	m								
23	경계부 균열	0.2	㎜	2.3	m								
24	경계부 균열	0.2	㎜	2.3	m								
25	경계부 균열	0.2	㎜	2.3	m								
26	경계부 균열	0.2	㎜	2.3	m								
27	경계부 균열	0.2	㎜	2.3	m								
28	경계부 균열	0.2	㎜	2.3	m								
29	경계부 균열	0.2	㎜	2.3	m								
30	경계부 균열	0.2	㎜	2.3	m								
31	경계부 균열	0.2	㎜	2.3	m

32	경계부 균열	0.2	㎜	2.3	m								
33	경계부 균열	0.2	㎜	2.3	m								
34	경계부 균열	0.2	㎜	2.3	m								
35	경계부 균열	0.2	㎜	2.3	m								
36	경계부 균열	0.2	㎜	2.3	m								
37	경계부 균열	0.2	㎜	2.3	m								
38	경계부 균열	0.2	㎜	2.3	m								
39	경계부 균열	0.2	㎜	2.3	m								
40	경계부 균열	0.2	㎜	2.3	m								
41	경계부 균열	0.2	㎜	2.3	m								
42	경계부 균열	0.2	㎜	2.3	m								
43	경계부 균열	0.2	㎜	2.3	m								
44	경계부 균열	0.2	㎜	2.3	m								
45	경계부 균열	0.2	㎜	2.3	m								
46	경계부 균열	0.2	㎜	2.3	m								
47	경계부 균열	0.2	㎜	2.3	m								
48	경계부 균열	0.2	㎜	2.3	m								
49	경계부 균열	0.2	㎜	2.3	m								
50	경계부 균열	0.2	㎜	2.3	m								
51	경계부 균열	0.2	㎜	2.3	m								
52	경계부 균열	0.2	㎜	2.3	m								
53	균열	0.1	㎜	0.4	m

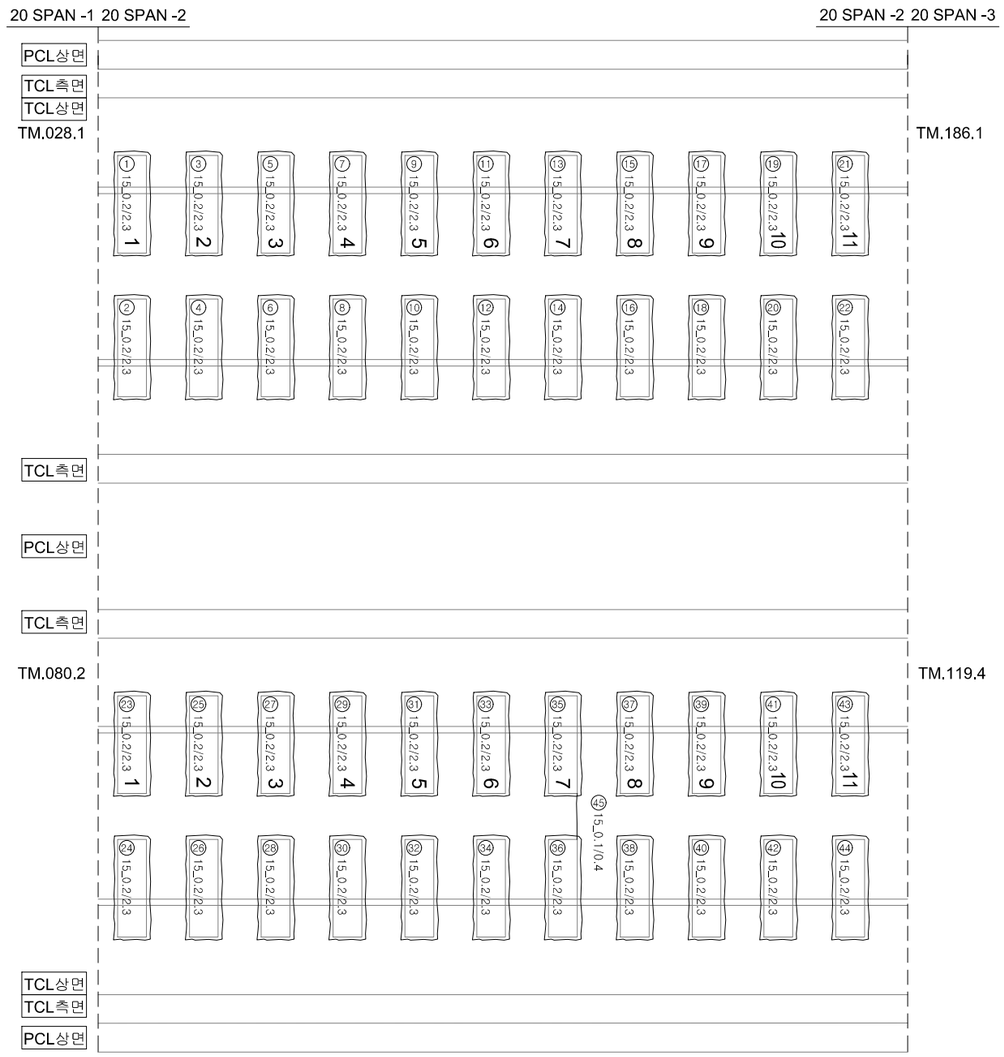
외관조사망도 번호
B43_호남고속선 한교천교_120(20 SPAN -2)

연번	손상	폭		연장		비고	연번	손상	폭		연장		비고
1	경계부 균열	0.2	㎜	2.3	m								
2	경계부 균열	0.2	㎜	2.3	m								
3	경계부 균열	0.2	㎜	2.3	m								
4	경계부 균열	0.2	㎜	2.3	m								
5	경계부 균열	0.2	㎜	2.3	m								
6	경계부 균열	0.2	㎜	2.3	m								
7	경계부 균열	0.2	㎜	2.3	m								
8	경계부 균열	0.2	㎜	2.3	m								
9	경계부 균열	0.2	㎜	2.3	m								
10	경계부 균열	0.2	㎜	2.3	m								
11	경계부 균열	0.2	㎜	2.3	m								
12	경계부 균열	0.2	㎜	2.3	m								
13	경계부 균열	0.2	㎜	2.3	m								
14	경계부 균열	0.2	㎜	2.3	m								
15	경계부 균열	0.2	㎜	2.3	m								
16	경계부 균열	0.2	㎜	2.3	m								
17	경계부 균열	0.2	㎜	2.3	m								
18	경계부 균열	0.2	㎜	2.3	m								
19	경계부 균열	0.2	㎜	2.3	m								
20	경계부 균열	0.2	㎜	2.3	m								
21	경계부 균열	0.2	㎜	2.3	m								
22	경계부 균열	0.2	㎜	2.3	m								
23	경계부 균열	0.2	㎜	2.3	m								
24	경계부 균열	0.2	㎜	2.3	m								
25	경계부 균열	0.2	㎜	2.3	m								
26	경계부 균열	0.2	㎜	2.3	m								
27	경계부 균열	0.2	㎜	2.3	m								
28	경계부 균열	0.2	㎜	2.3	m								
29	경계부 균열	0.2	㎜	2.3	m								
30	경계부 균열	0.2	㎜	2.3	m								
31	경계부 균열	0.2	㎜	2.3	m

32	경계부 균열	0.2	㎜	2.3	m								
33	경계부 균열	0.2	㎜	2.3	m								
34	경계부 균열	0.2	㎜	2.3	m								
35	경계부 균열	0.2	㎜	2.3	m								
36	경계부 균열	0.2	㎜	2.3	m								
37	경계부 균열	0.2	㎜	2.3	m								
38	경계부 균열	0.2	㎜	2.3	m								
39	경계부 균열	0.2	㎜	2.3	m								
40	경계부 균열	0.2	㎜	2.3	m								
41	경계부 균열	0.2	㎜	2.3	m								
42	경계부 균열	0.2	㎜	2.3	m								
43	경계부 균열	0.2	㎜	2.3	m								
44	경계부 균열	0.2	㎜	2.3	m								
45	균열	0.1	㎜	0.4	m

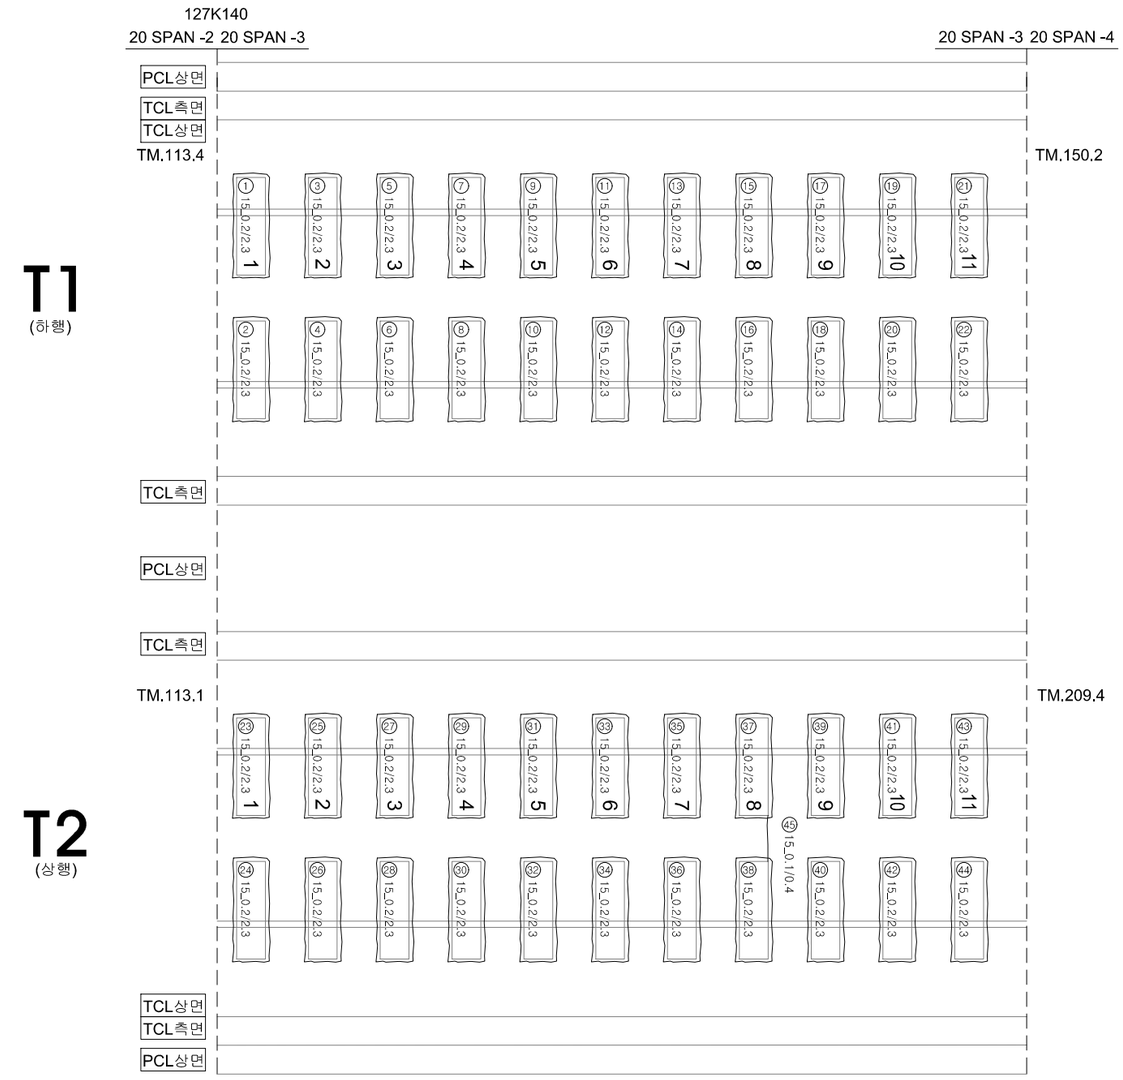
외관조사망도 번호
B43_호남고속선 한교천교_121(20 SPAN -3)

연번	손상	폭		연장		비고	연번	손상	폭		연장		비고
1	경계부 균열	0.2	㎜	2.3	m								
2	경계부 균열	0.2	㎜	2.3	m								
3	경계부 균열	0.2	㎜	2.3	m								
4	경계부 균열	0.2	㎜	2.3	m								
5	경계부 균열	0.2	㎜	2.3	m								
6	경계부 균열	0.2	㎜	2.3	m								
7	경계부 균열	0.2	㎜	2.3	m								
8	경계부 균열	0.2	㎜	2.3	m								
9	경계부 균열	0.2	㎜	2.3	m								
10	경계부 균열	0.2	㎜	2.3	m								
11	경계부 균열	0.2	㎜	2.3	m								
12	경계부 균열	0.2	㎜	2.3	m								
13	경계부 균열	0.2	㎜	2.3	m								
14	경계부 균열	0.2	㎜	2.3	m								
15	경계부 균열	0.2	㎜	2.3	m								
16	경계부 균열	0.2	㎜	2.3	m								
17	경계부 균열	0.2	㎜	2.3	m								
18	경계부 균열	0.2	㎜	2.3	m								
19	경계부 균열	0.2	㎜	2.3	m								
20	경계부 균열	0.2	㎜	2.3	m								
21	경계부 균열	0.2	㎜	2.3	m								
22	경계부 균열	0.2	㎜	2.3	m								
23	경계부 균열	0.2	㎜	2.3	m								
24	경계부 균열	0.2	㎜	2.3	m								
25	경계부 균열	0.2	㎜	2.3	m								
26	경계부 균열	0.2	㎜	2.3	m								
27	경계부 균열	0.2	㎜	2.3	m								
28	경계부 균열	0.2	㎜	2.3	m								
29	경계부 균열	0.2	㎜	2.3	m								
30	경계부 균열	0.2	㎜	2.3	m								
31	경계부 균열	0.2	㎜	2.3	m

32	경계부 균열	0.2	㎜	2.3	m								
33	경계부 균열	0.2	㎜	2.3	m								
34	경계부 균열	0.2	㎜	2.3	m								
35	경계부 균열	0.2	㎜	2.3	m								
36	경계부 균열	0.2	㎜	2.3	m								
37	경계부 균열	0.2	㎜	2.3	m								
38	경계부 균열	0.2	㎜	2.3	m								
39	경계부 균열	0.2	㎜	2.3	m								
40	경계부 균열	0.2	㎜	2.3	m								
41	경계부 균열	0.2	㎜	2.3	m								
42	경계부 균열	0.2	㎜	2.3	m								
43	경계부 균열	0.2	㎜	2.3	m								
44	경계부 균열	0.2	㎜	2.3	m								
45	균열	0.1	㎜	0.4	m

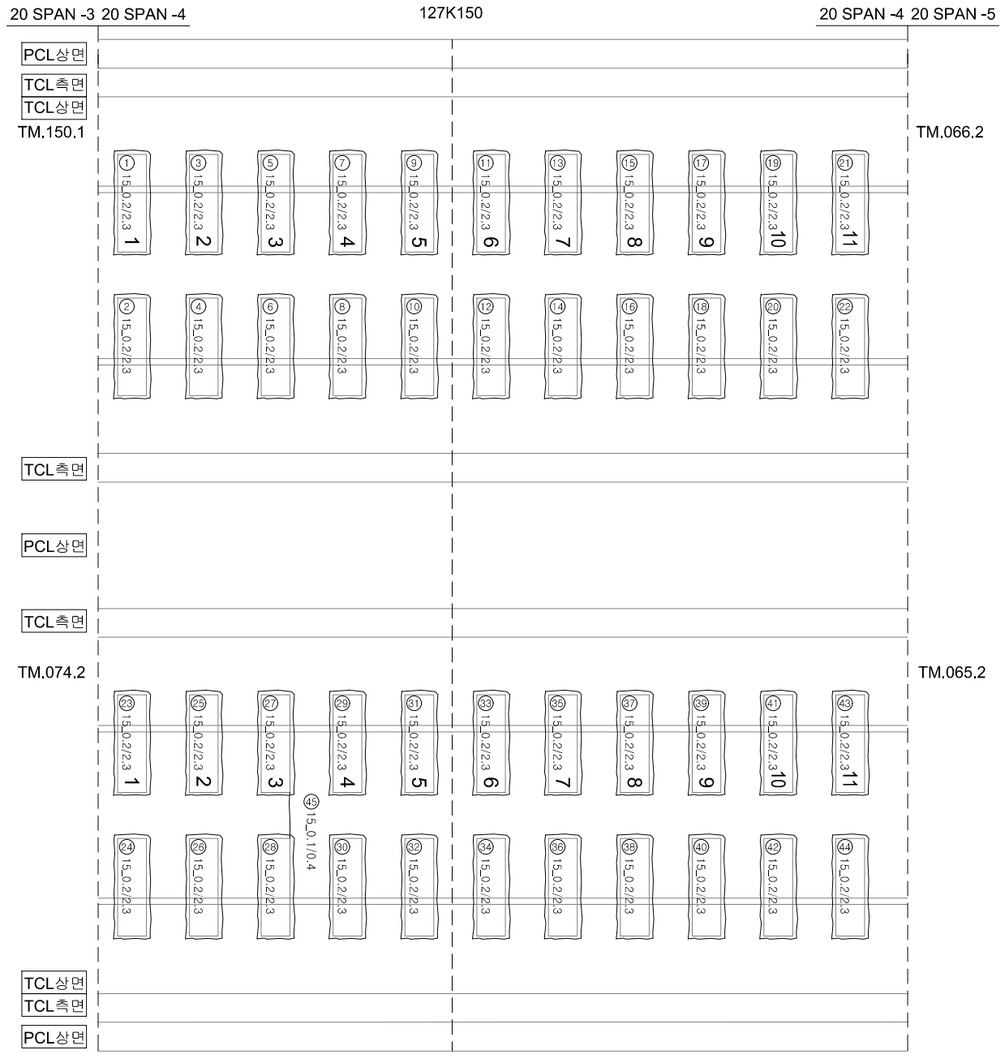
외관조사망도 번호
B43_호남고속선 한교천교_122(20 SPAN -4)

연번	손상	폭		연장		비고	연번	손상	폭		연장		비고
1	경계부 균열	0.2	㎜	2.3	m								
2	경계부 균열	0.2	㎜	2.3	m								
3	경계부 균열	0.2	㎜	2.3	m								
4	경계부 균열	0.2	㎜	2.3	m								
5	경계부 균열	0.2	㎜	2.3	m								
6	경계부 균열	0.2	㎜	2.3	m								
7	경계부 균열	0.2	㎜	2.3	m								
8	경계부 균열	0.2	㎜	2.3	m								
9	경계부 균열	0.2	㎜	2.3	m								
10	경계부 균열	0.2	㎜	2.3	m								
11	경계부 균열	0.2	㎜	2.3	m								
12	경계부 균열	0.2	㎜	2.3	m								
13	경계부 균열	0.2	㎜	2.3	m								
14	경계부 균열	0.2	㎜	2.3	m								
15	경계부 균열	0.2	㎜	2.3	m								
16	경계부 균열	0.2	㎜	2.3	m								
17	경계부 균열	0.2	㎜	2.3	m								
18	경계부 균열	0.2	㎜	2.3	m								
19	경계부 균열	0.2	㎜	2.3	m								
20	경계부 균열	0.2	㎜	2.3	m								
21	경계부 균열	0.2	㎜	2.3	m								
22	경계부 균열	0.2	㎜	2.3	m								
23	경계부 균열	0.2	㎜	2.3	m								
24	경계부 균열	0.2	㎜	2.3	m								
25	경계부 균열	0.2	㎜	2.3	m								
26	경계부 균열	0.2	㎜	2.3	m								
27	경계부 균열	0.2	㎜	2.3	m								
28	경계부 균열	0.2	㎜	2.3	m								
29	경계부 균열	0.2	㎜	2.3	m								
30	경계부 균열	0.2	㎜	2.3	m								
31	경계부 균열	0.2	㎜	2.3	m

32	경계부 균열	0.2	㎜	2.3	m								
33	경계부 균열	0.2	㎜	2.3	m								
34	경계부 균열	0.2	㎜	2.3	m								
35	경계부 균열	0.2	㎜	2.3	m								
36	경계부 균열	0.2	㎜	2.3	m								
37	경계부 균열	0.2	㎜	2.3	m								
38	경계부 균열	0.2	㎜	2.3	m								
39	경계부 균열	0.2	㎜	2.3	m								
40	경계부 균열	0.2	㎜	2.3	m								
41	경계부 균열	0.2	㎜	2.3	m								
42	경계부 균열	0.2	㎜	2.3	m								
43	경계부 균열	0.2	㎜	2.3	m								
44	경계부 균열	0.2	㎜	2.3	m								
45	균열	0.1	㎜	0.4	m

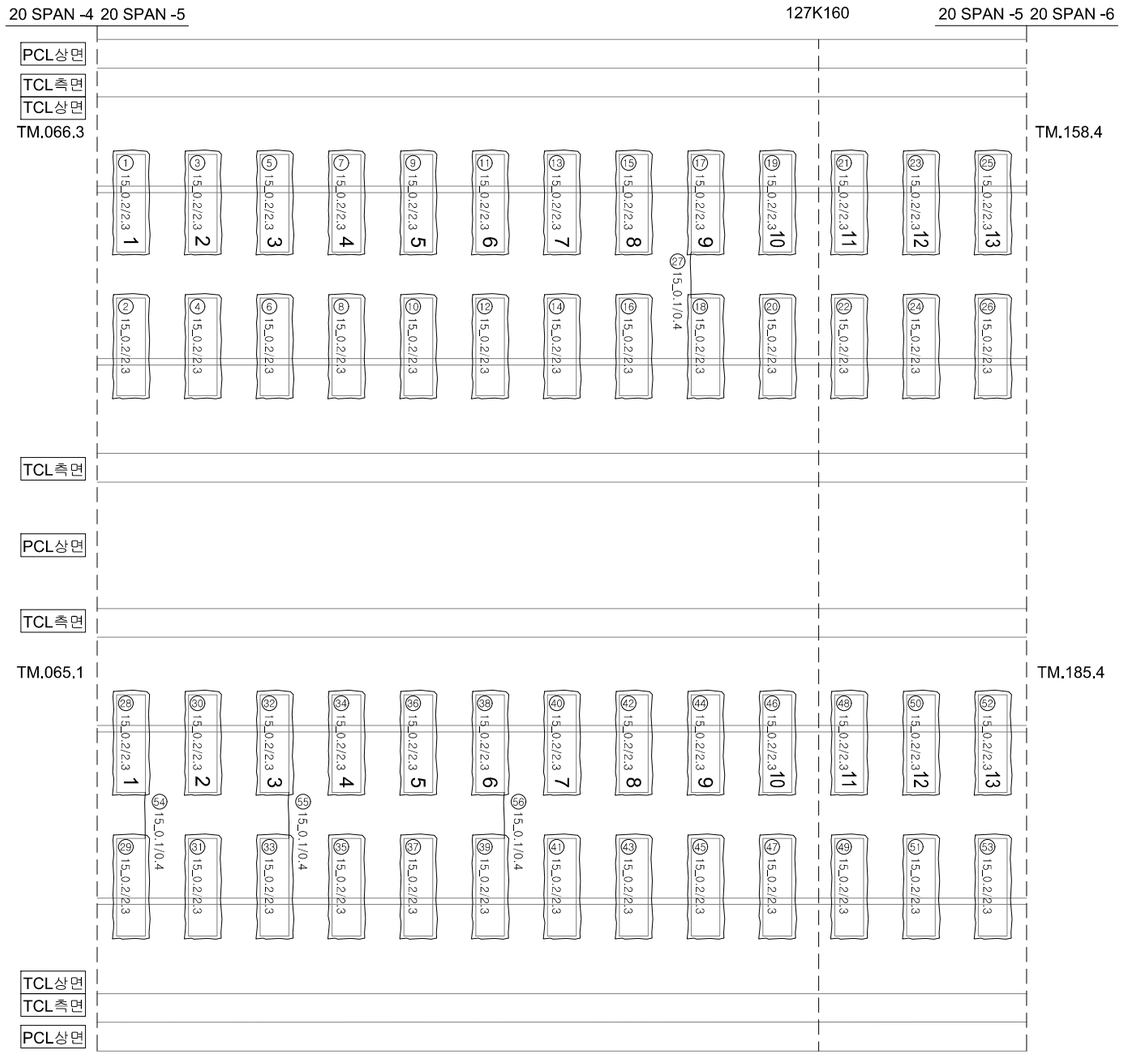
외관조사망도 번호
B43_호남고속선 한교천교_123(20 SPAN -5)

연번	손상	폭		연장		비고	연번	손상	폭		연장		비고
1	경계부 균열	0.2	㎜	2.3	m		56	균열	0.1	㎜	0.4	m	
2	경계부 균열	0.2	㎜	2.3	m								
3	경계부 균열	0.2	㎜	2.3	m								
4	경계부 균열	0.2	㎜	2.3	m								
5	경계부 균열	0.2	㎜	2.3	m								
6	경계부 균열	0.2	㎜	2.3	m								
7	경계부 균열	0.2	㎜	2.3	m								
8	경계부 균열	0.2	㎜	2.3	m								
9	경계부 균열	0.2	㎜	2.3	m								
10	경계부 균열	0.2	㎜	2.3	m								
11	경계부 균열	0.2	㎜	2.3	m								
12	경계부 균열	0.2	㎜	2.3	m								
13	경계부 균열	0.2	㎜	2.3	m								
14	경계부 균열	0.2	㎜	2.3	m								
15	경계부 균열	0.2	㎜	2.3	m								
16	경계부 균열	0.2	㎜	2.3	m								
17	경계부 균열	0.2	㎜	2.3	m								
18	경계부 균열	0.2	㎜	2.3	m								
19	경계부 균열	0.2	㎜	2.3	m								
20	경계부 균열	0.2	㎜	2.3	m								
21	경계부 균열	0.2	㎜	2.3	m								
22	경계부 균열	0.2	㎜	2.3	m								
23	경계부 균열	0.2	㎜	2.3	m								
24	경계부 균열	0.2	㎜	2.3	m								
25	경계부 균열	0.2	㎜	2.3	m								
26	경계부 균열	0.2	㎜	2.3	m								
27	균열	0.1	㎜	0.4	m								
28	경계부 균열	0.2	㎜	2.3	m								
29	경계부 균열	0.2	㎜	2.3	m								
30	경계부 균열	0.2	㎜	2.3	m								
31	경계부 균열	0.2	㎜	2.3	m

32	경계부 균열	0.2	㎜	2.3	m								
33	경계부 균열	0.2	㎜	2.3	m								
34	경계부 균열	0.2	㎜	2.3	m								
35	경계부 균열	0.2	㎜	2.3	m								
36	경계부 균열	0.2	㎜	2.3	m								
37	경계부 균열	0.2	㎜	2.3	m								
38	경계부 균열	0.2	㎜	2.3	m								
39	경계부 균열	0.2	㎜	2.3	m								
40	경계부 균열	0.2	㎜	2.3	m								
41	경계부 균열	0.2	㎜	2.3	m								
42	경계부 균열	0.2	㎜	2.3	m								
43	경계부 균열	0.2	㎜	2.3	m								
44	경계부 균열	0.2	㎜	2.3	m								
45	경계부 균열	0.2	㎜	2.3	m								
46	경계부 균열	0.2	㎜	2.3	m								
47	경계부 균열	0.2	㎜	2.3	m								
48	경계부 균열	0.2	㎜	2.3	m								
49	경계부 균열	0.2	㎜	2.3	m								
50	경계부 균열	0.2	㎜	2.3	m								
51	경계부 균열	0.2	㎜	2.3	m								
52	경계부 균열	0.2	㎜	2.3	m								
53	경계부 균열	0.2	㎜	2.3	m								
54	균열	0.1	㎜	0.4	m								
55	균열	0.1	㎜	0.4	m

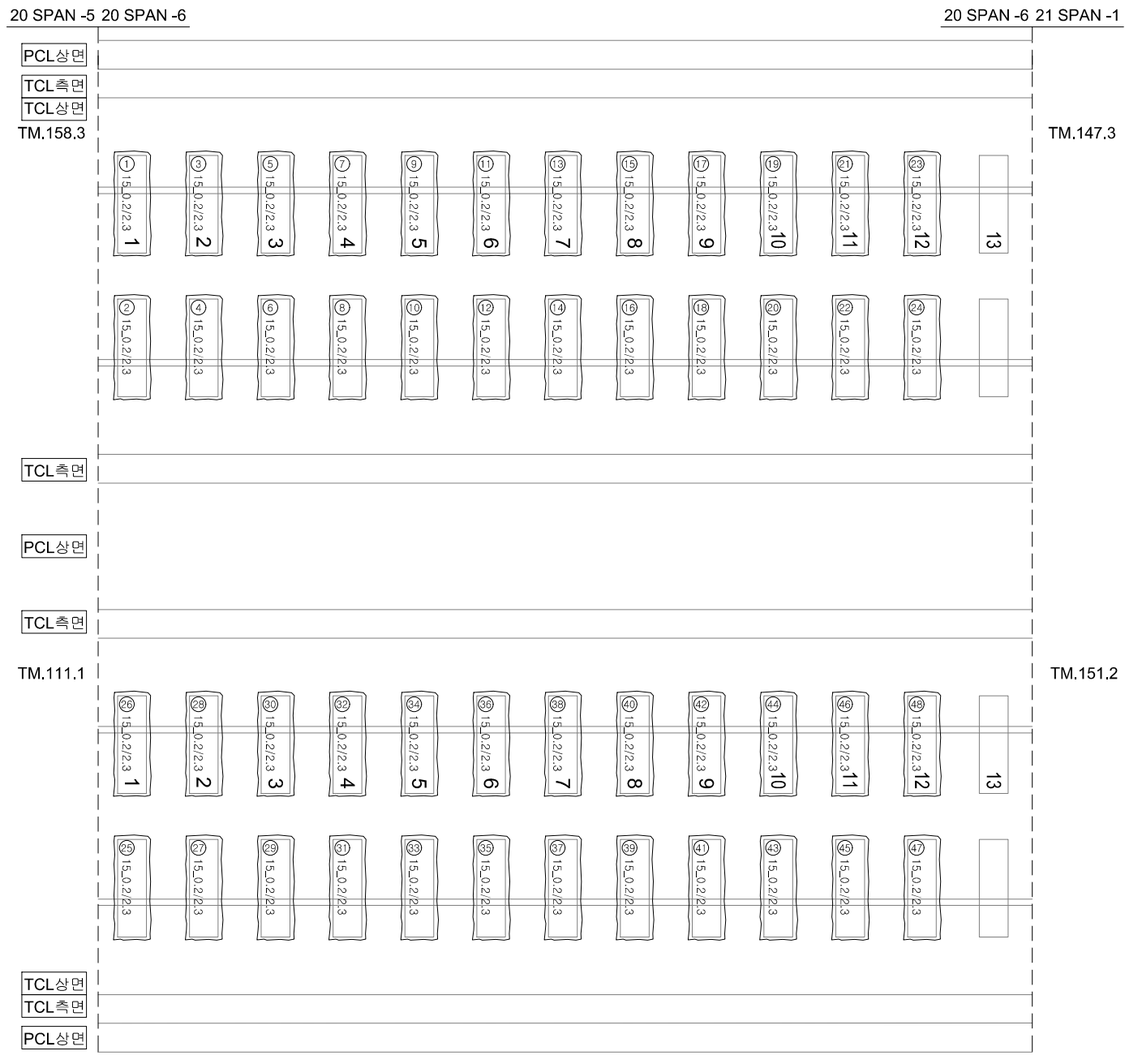
B43_호남고속선 한교천교_124(20 SPAN -6)

연번	손상	폭		연장		비고	연번	손상	폭		연장		비고
1	경계부 균열	0.2	㎜	2.3	m								
2	경계부 균열	0.2	㎜	2.3	m								
3	경계부 균열	0.2	㎜	2.3	m								
4	경계부 균열	0.2	㎜	2.3	m								
5	경계부 균열	0.2	㎜	2.3	m								
6	경계부 균열	0.2	㎜	2.3	m								
7	경계부 균열	0.2	㎜	2.3	m								
8	경계부 균열	0.2	㎜	2.3	m								
9	경계부 균열	0.2	㎜	2.3	m								
10	경계부 균열	0.2	㎜	2.3	m								
11	경계부 균열	0.2	㎜	2.3	m								
12	경계부 균열	0.2	㎜	2.3	m								
13	경계부 균열	0.2	㎜	2.3	m								
14	경계부 균열	0.2	㎜	2.3	m								
15	경계부 균열	0.2	㎜	2.3	m								
16	경계부 균열	0.2	㎜	2.3	m								
17	경계부 균열	0.2	㎜	2.3	m								
18	경계부 균열	0.2	㎜	2.3	m								
19	경계부 균열	0.2	㎜	2.3	m								
20	경계부 균열	0.2	㎜	2.3	m								
21	경계부 균열	0.2	㎜	2.3	m								
22	경계부 균열	0.2	㎜	2.3	m								
23	경계부 균열	0.2	㎜	2.3	m								
24	경계부 균열	0.2	㎜	2.3	m								
25	경계부 균열	0.2	㎜	2.3	m								
26	경계부 균열	0.2	㎜	2.3	m								
27	경계부 균열	0.2	㎜	2.3	m								
28	경계부 균열	0.2	㎜	2.3	m								
29	경계부 균열	0.2	㎜	2.3	m								
30	경계부 균열	0.2	㎜	2.3	m								
31	경계부 균열	0.2	㎜	2.3	m

32	경계부 균열	0.2	㎜	2.3	m								
33	경계부 균열	0.2	㎜	2.3	m								
34	경계부 균열	0.2	㎜	2.3	m								
35	경계부 균열	0.2	㎜	2.3	m								
36	경계부 균열	0.2	㎜	2.3	m								
37	경계부 균열	0.2	㎜	2.3	m								
38	경계부 균열	0.2	㎜	2.3	m								
39	경계부 균열	0.2	㎜	2.3	m								
40	경계부 균열	0.2	㎜	2.3	m								
41	경계부 균열	0.2	㎜	2.3	m								
42	경계부 균열	0.2	㎜	2.3	m								
43	경계부 균열	0.2	㎜	2.3	m								
44	경계부 균열	0.2	㎜	2.3	m								
45	경계부 균열	0.2	㎜	2.3	m								
46	경계부 균열	0.2	㎜	2.3	m								
47	경계부 균열	0.2	㎜	2.3	m								
48	경계부 균열	0.2	㎜	2.3	m

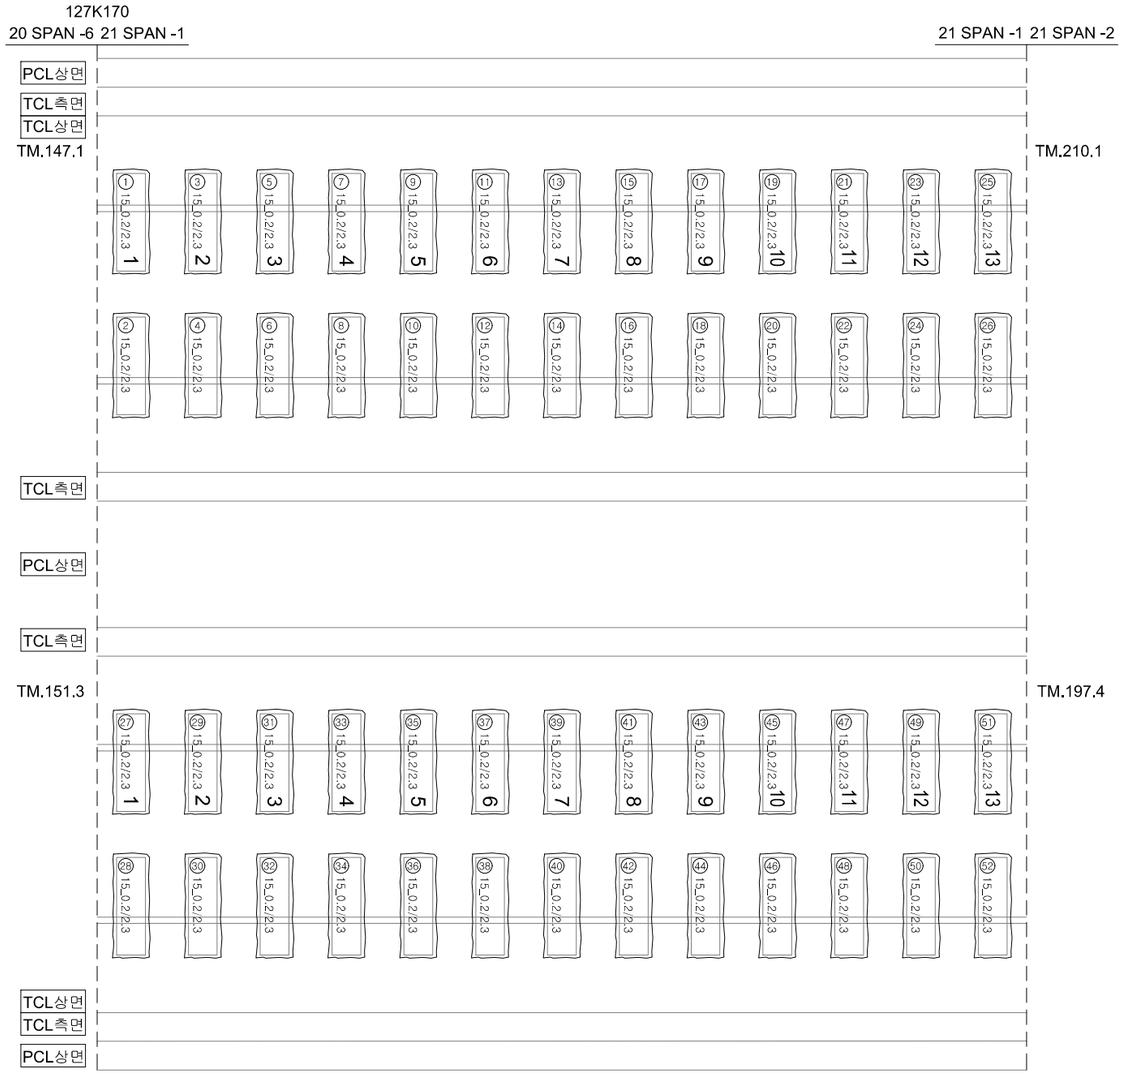
외관조사망도 번호
B43_호남고속선 한교천교_125(21 SPAN -1)

연번	손상	폭		연장		비고	연번	손상	폭		연장		비고
1	경계부 균열	0.2	㎜	2.3	m								
2	경계부 균열	0.2	㎜	2.3	m								
3	경계부 균열	0.2	㎜	2.3	m								
4	경계부 균열	0.2	㎜	2.3	m								
5	경계부 균열	0.2	㎜	2.3	m								
6	경계부 균열	0.2	㎜	2.3	m								
7	경계부 균열	0.2	㎜	2.3	m								
8	경계부 균열	0.2	㎜	2.3	m								
9	경계부 균열	0.2	㎜	2.3	m								
10	경계부 균열	0.2	㎜	2.3	m								
11	경계부 균열	0.2	㎜	2.3	m								
12	경계부 균열	0.2	㎜	2.3	m								
13	경계부 균열	0.2	㎜	2.3	m								
14	경계부 균열	0.2	㎜	2.3	m								
15	경계부 균열	0.2	㎜	2.3	m								
16	경계부 균열	0.2	㎜	2.3	m								
17	경계부 균열	0.2	㎜	2.3	m								
18	경계부 균열	0.2	㎜	2.3	m								
19	경계부 균열	0.2	㎜	2.3	m								
20	경계부 균열	0.2	㎜	2.3	m								
21	경계부 균열	0.2	㎜	2.3	m								
22	경계부 균열	0.2	㎜	2.3	m								
23	경계부 균열	0.2	㎜	2.3	m								
24	경계부 균열	0.2	㎜	2.3	m								
25	경계부 균열	0.2	㎜	2.3	m								
26	경계부 균열	0.2	㎜	2.3	m								
27	경계부 균열	0.2	㎜	2.3	m								
28	경계부 균열	0.2	㎜	2.3	m								
29	경계부 균열	0.2	㎜	2.3	m								
30	경계부 균열	0.2	㎜	2.3	m								
31	경계부 균열	0.2	㎜	2.3	m

32	경계부 균열	0.2	㎜	2.3	m								
33	경계부 균열	0.2	㎜	2.3	m								
34	경계부 균열	0.2	㎜	2.3	m								
35	경계부 균열	0.2	㎜	2.3	m								
36	경계부 균열	0.2	㎜	2.3	m								
37	경계부 균열	0.2	㎜	2.3	m								
38	경계부 균열	0.2	㎜	2.3	m								
39	경계부 균열	0.2	㎜	2.3	m								
40	경계부 균열	0.2	㎜	2.3	m								
41	경계부 균열	0.2	㎜	2.3	m								
42	경계부 균열	0.2	㎜	2.3	m								
43	경계부 균열	0.2	㎜	2.3	m								
44	경계부 균열	0.2	㎜	2.3	m								
45	경계부 균열	0.2	㎜	2.3	m								
46	경계부 균열	0.2	㎜	2.3	m								
47	경계부 균열	0.2	㎜	2.3	m								
48	경계부 균열	0.2	㎜	2.3	m								
49	경계부 균열	0.2	㎜	2.3	m								
50	경계부 균열	0.2	㎜	2.3	m								
51	경계부 균열	0.2	㎜	2.3	m								
52	경계부 균열	0.2	㎜	2.3	m

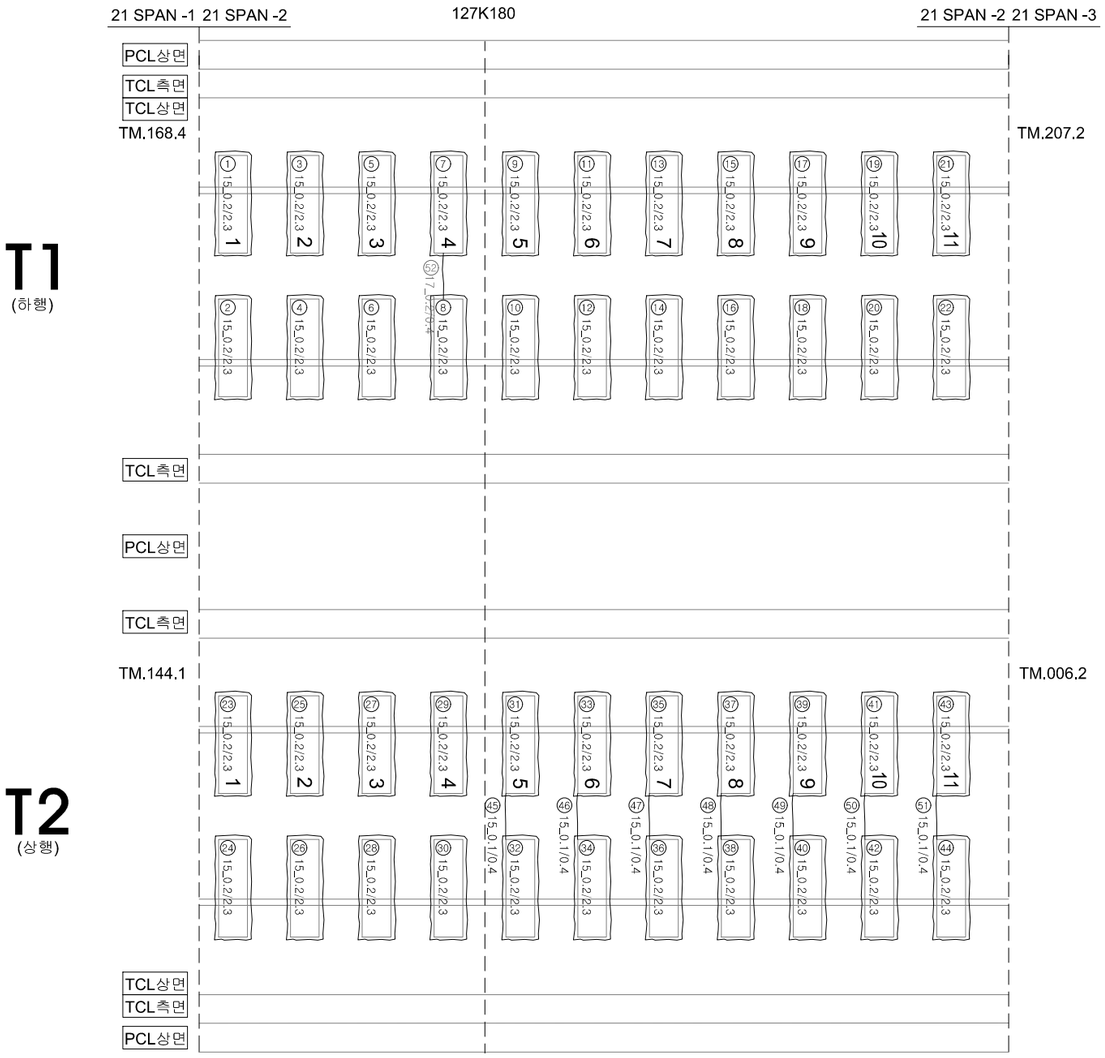
외관조사망도 번호
B43_호남고속선 한교천교_126(21 SPAN -2)

연번	손상	폭		연장		비고	연번	손상	폭		연장		비고
1	경계부 균열	0.2	㎜	2.3	m								
2	경계부 균열	0.2	㎜	2.3	m								
3	경계부 균열	0.2	㎜	2.3	m								
4	경계부 균열	0.2	㎜	2.3	m								
5	경계부 균열	0.2	㎜	2.3	m								
6	경계부 균열	0.2	㎜	2.3	m								
7	경계부 균열	0.2	㎜	2.3	m								
8	경계부 균열	0.2	㎜	2.3	m								
9	경계부 균열	0.2	㎜	2.3	m								
10	경계부 균열	0.2	㎜	2.3	m								
11	경계부 균열	0.2	㎜	2.3	m								
12	경계부 균열	0.2	㎜	2.3	m								
13	경계부 균열	0.2	㎜	2.3	m								
14	경계부 균열	0.2	㎜	2.3	m								
15	경계부 균열	0.2	㎜	2.3	m								
16	경계부 균열	0.2	㎜	2.3	m								
17	경계부 균열	0.2	㎜	2.3	m								
18	경계부 균열	0.2	㎜	2.3	m								
19	경계부 균열	0.2	㎜	2.3	m								
20	경계부 균열	0.2	㎜	2.3	m								
21	경계부 균열	0.2	㎜	2.3	m								
22	경계부 균열	0.2	㎜	2.3	m								
23	경계부 균열	0.2	㎜	2.3	m								
24	경계부 균열	0.2	㎜	2.3	m								
25	경계부 균열	0.2	㎜	2.3	m								
26	경계부 균열	0.2	㎜	2.3	m								
27	경계부 균열	0.2	㎜	2.3	m								
28	경계부 균열	0.2	㎜	2.3	m								
29	경계부 균열	0.2	㎜	2.3	m								
30	경계부 균열	0.2	㎜	2.3	m								
31	경계부 균열	0.2	㎜	2.3	m

32	경계부 균열	0.2	㎜	2.3	m								
33	경계부 균열	0.2	㎜	2.3	m								
34	경계부 균열	0.2	㎜	2.3	m								
35	경계부 균열	0.2	㎜	2.3	m								
36	경계부 균열	0.2	㎜	2.3	m								
37	경계부 균열	0.2	㎜	2.3	m								
38	경계부 균열	0.2	㎜	2.3	m								
39	경계부 균열	0.2	㎜	2.3	m								
40	경계부 균열	0.2	㎜	2.3	m								
41	경계부 균열	0.2	㎜	2.3	m								
42	경계부 균열	0.2	㎜	2.3	m								
43	경계부 균열	0.2	㎜	2.3	m								
44	경계부 균열	0.2	㎜	2.3	m								
45	균열	0.1	㎜	0.4	m								
46	균열	0.1	㎜	0.4	m								
47	균열	0.1	㎜	0.4	m								
48	균열	0.1	㎜	0.4	m								
49	균열	0.1	㎜	0.4	m								
50	균열	0.1	㎜	0.4	m								
51	균열	0.1	㎜	0.4	m								
52	균열	0.2	㎜	0.4	m

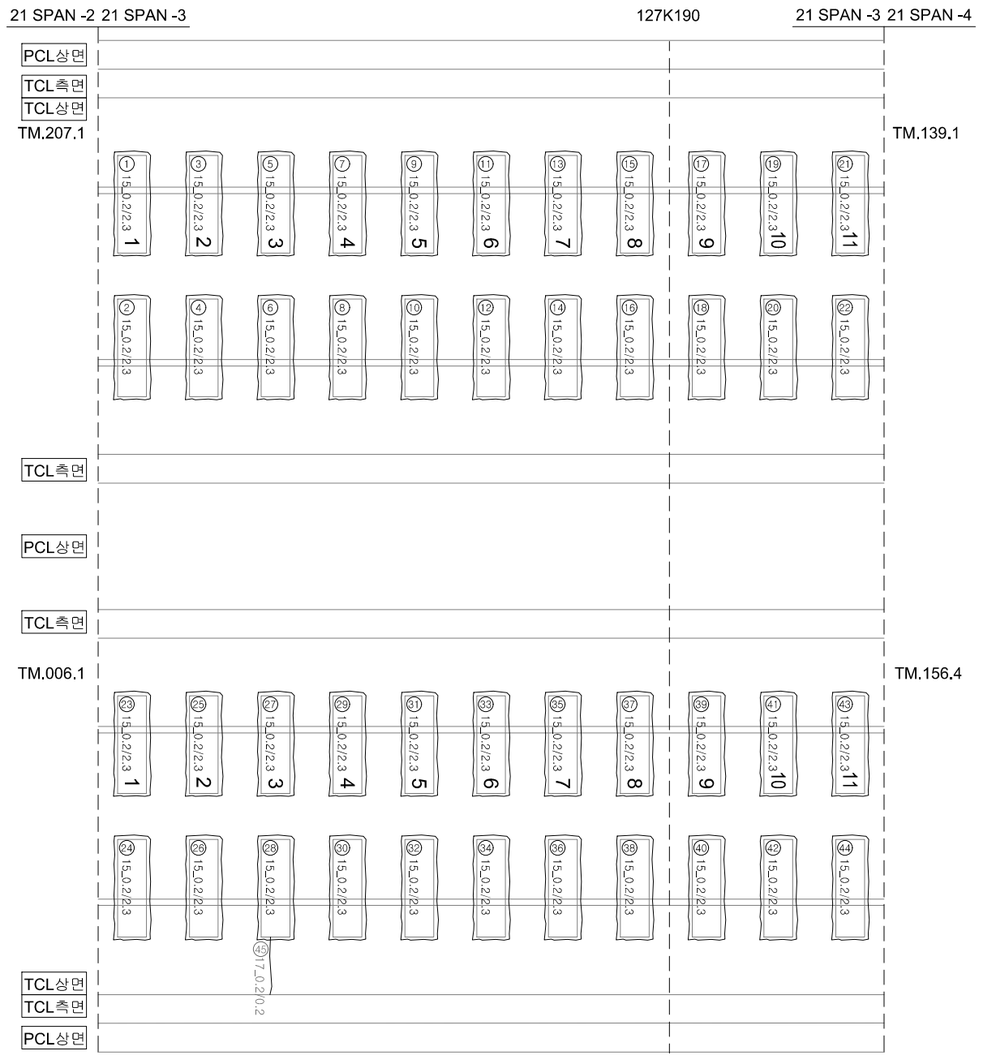
외관조사망도 번호
B43_호남고속선 한교천교_127(21 SPAN -3)

연번	손상	폭		연장		비고	연번	손상	폭		연장		비고
1	경계부 균열	0.2	㎜	2.3	m								
2	경계부 균열	0.2	㎜	2.3	m								
3	경계부 균열	0.2	㎜	2.3	m								
4	경계부 균열	0.2	㎜	2.3	m								
5	경계부 균열	0.2	㎜	2.3	m								
6	경계부 균열	0.2	㎜	2.3	m								
7	경계부 균열	0.2	㎜	2.3	m								
8	경계부 균열	0.2	㎜	2.3	m								
9	경계부 균열	0.2	㎜	2.3	m								
10	경계부 균열	0.2	㎜	2.3	m								
11	경계부 균열	0.2	㎜	2.3	m								
12	경계부 균열	0.2	㎜	2.3	m								
13	경계부 균열	0.2	㎜	2.3	m								
14	경계부 균열	0.2	㎜	2.3	m								
15	경계부 균열	0.2	㎜	2.3	m								
16	경계부 균열	0.2	㎜	2.3	m								
17	경계부 균열	0.2	㎜	2.3	m								
18	경계부 균열	0.2	㎜	2.3	m								
19	경계부 균열	0.2	㎜	2.3	m								
20	경계부 균열	0.2	㎜	2.3	m								
21	경계부 균열	0.2	㎜	2.3	m								
22	경계부 균열	0.2	㎜	2.3	m								
23	경계부 균열	0.2	㎜	2.3	m								
24	경계부 균열	0.2	㎜	2.3	m								
25	경계부 균열	0.2	㎜	2.3	m								
26	경계부 균열	0.2	㎜	2.3	m								
27	경계부 균열	0.2	㎜	2.3	m								
28	경계부 균열	0.2	㎜	2.3	m								
29	경계부 균열	0.2	㎜	2.3	m								
30	경계부 균열	0.2	㎜	2.3	m								
31	경계부 균열	0.2	㎜	2.3	m

32	경계부 균열	0.2	㎜	2.3	m								
33	경계부 균열	0.2	㎜	2.3	m								
34	경계부 균열	0.2	㎜	2.3	m								
35	경계부 균열	0.2	㎜	2.3	m								
36	경계부 균열	0.2	㎜	2.3	m								
37	경계부 균열	0.2	㎜	2.3	m								
38	경계부 균열	0.2	㎜	2.3	m								
39	경계부 균열	0.2	㎜	2.3	m								
40	경계부 균열	0.2	㎜	2.3	m								
41	경계부 균열	0.2	㎜	2.3	m								
42	경계부 균열	0.2	㎜	2.3	m								
43	경계부 균열	0.2	㎜	2.3	m								
44	경계부 균열	0.2	㎜	2.3	m

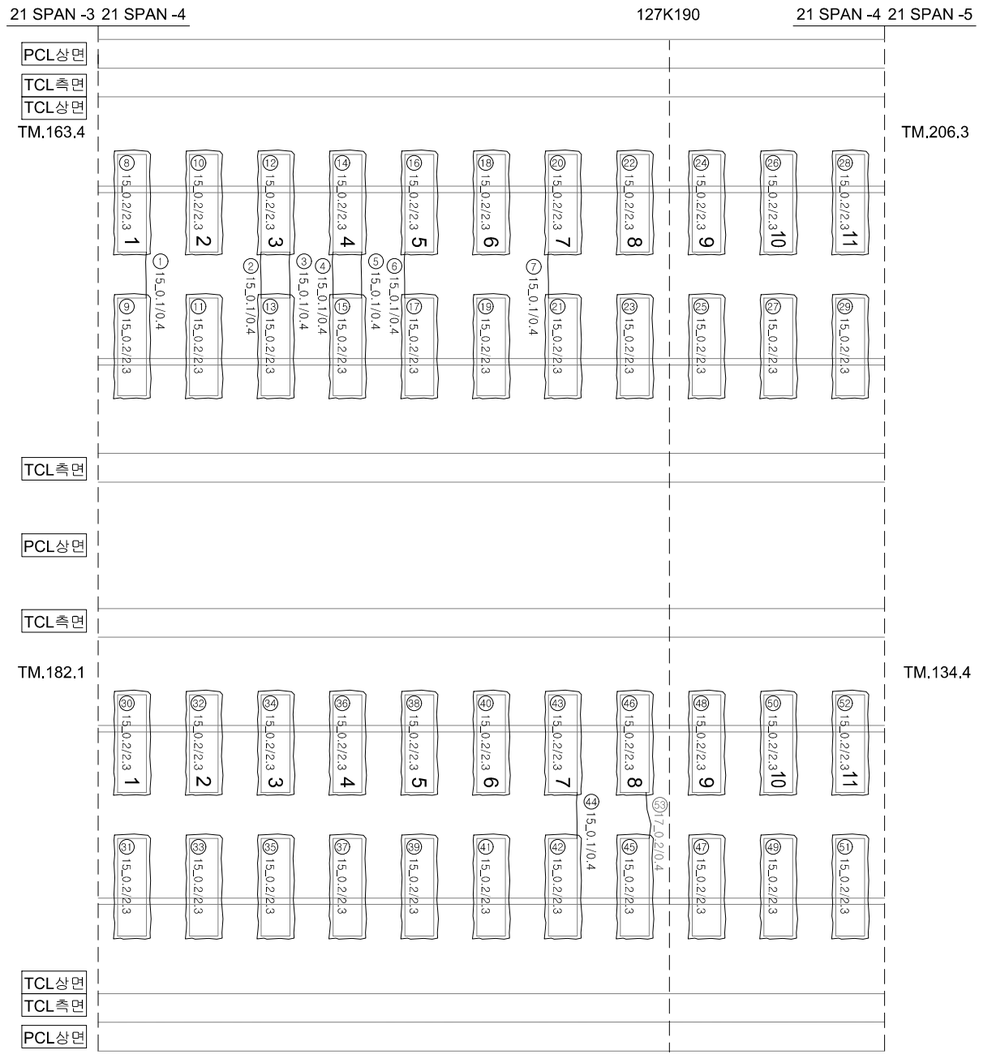
외관조사망도 번호
B43_호남고속선 한교천교_128(21 SPAN -4)

연번	손상	폭		연장		비고	연번	손상	폭		연장		비고
1	균열	0.1	㎜	0.4	m								
2	균열	0.1	㎜	0.4	m								
3	균열	0.1	㎜	0.4	m								
4	균열	0.1	㎜	0.4	m								
5	균열	0.1	㎜	0.4	m								
6	균열	0.1	㎜	0.4	m								
7	균열	0.1	㎜	0.4	m								
8	경계부 균열	0.2	㎜	2.3	m								
9	경계부 균열	0.2	㎜	2.3	m								
10	경계부 균열	0.2	㎜	2.3	m								
11	경계부 균열	0.2	㎜	2.3	m								
12	경계부 균열	0.2	㎜	2.3	m								
13	경계부 균열	0.2	㎜	2.3	m								
14	경계부 균열	0.2	㎜	2.3	m								
15	경계부 균열	0.2	㎜	2.3	m								
16	경계부 균열	0.2	㎜	2.3	m								
17	경계부 균열	0.2	㎜	2.3	m								
18	경계부 균열	0.2	㎜	2.3	m								
19	경계부 균열	0.2	㎜	2.3	m								
20	경계부 균열	0.2	㎜	2.3	m								
21	경계부 균열	0.2	㎜	2.3	m								
22	경계부 균열	0.2	㎜	2.3	m								
23	경계부 균열	0.2	㎜	2.3	m								
24	경계부 균열	0.2	㎜	2.3	m								
25	경계부 균열	0.2	㎜	2.3	m								
26	경계부 균열	0.2	㎜	2.3	m								
27	경계부 균열	0.2	㎜	2.3	m								
28	경계부 균열	0.2	㎜	2.3	m								
29	경계부 균열	0.2	㎜	2.3	m								
30	경계부 균열	0.2	㎜	2.3	m								
31	경계부 균열	0.2	㎜	2.3	m								
32	경계부 균열	0.2	㎜	2.3	m

33	경계부 균열	0.2	㎜	2.3	m								
34	경계부 균열	0.2	㎜	2.3	m								
35	경계부 균열	0.2	㎜	2.3	m								
36	경계부 균열	0.2	㎜	2.3	m								
37	경계부 균열	0.2	㎜	2.3	m								
38	경계부 균열	0.2	㎜	2.3	m								
39	경계부 균열	0.2	㎜	2.3	m								
40	경계부 균열	0.2	㎜	2.3	m								
41	경계부 균열	0.2	㎜	2.3	m								
42	경계부 균열	0.2	㎜	2.3	m								
43	경계부 균열	0.2	㎜	2.3	m								
44	균열	0.1	㎜	0.4	m								
45	경계부 균열	0.2	㎜	2.3	m								
46	경계부 균열	0.2	㎜	2.3	m								
47	경계부 균열	0.2	㎜	2.3	m								
48	경계부 균열	0.2	㎜	2.3	m								
49	경계부 균열	0.2	㎜	2.3	m								
50	경계부 균열	0.2	㎜	2.3	m								
51	경계부 균열	0.2	㎜	2.3	m								
52	경계부 균열	0.2	㎜	2.3	m								
53	균열	0.2	㎜	0.4	m

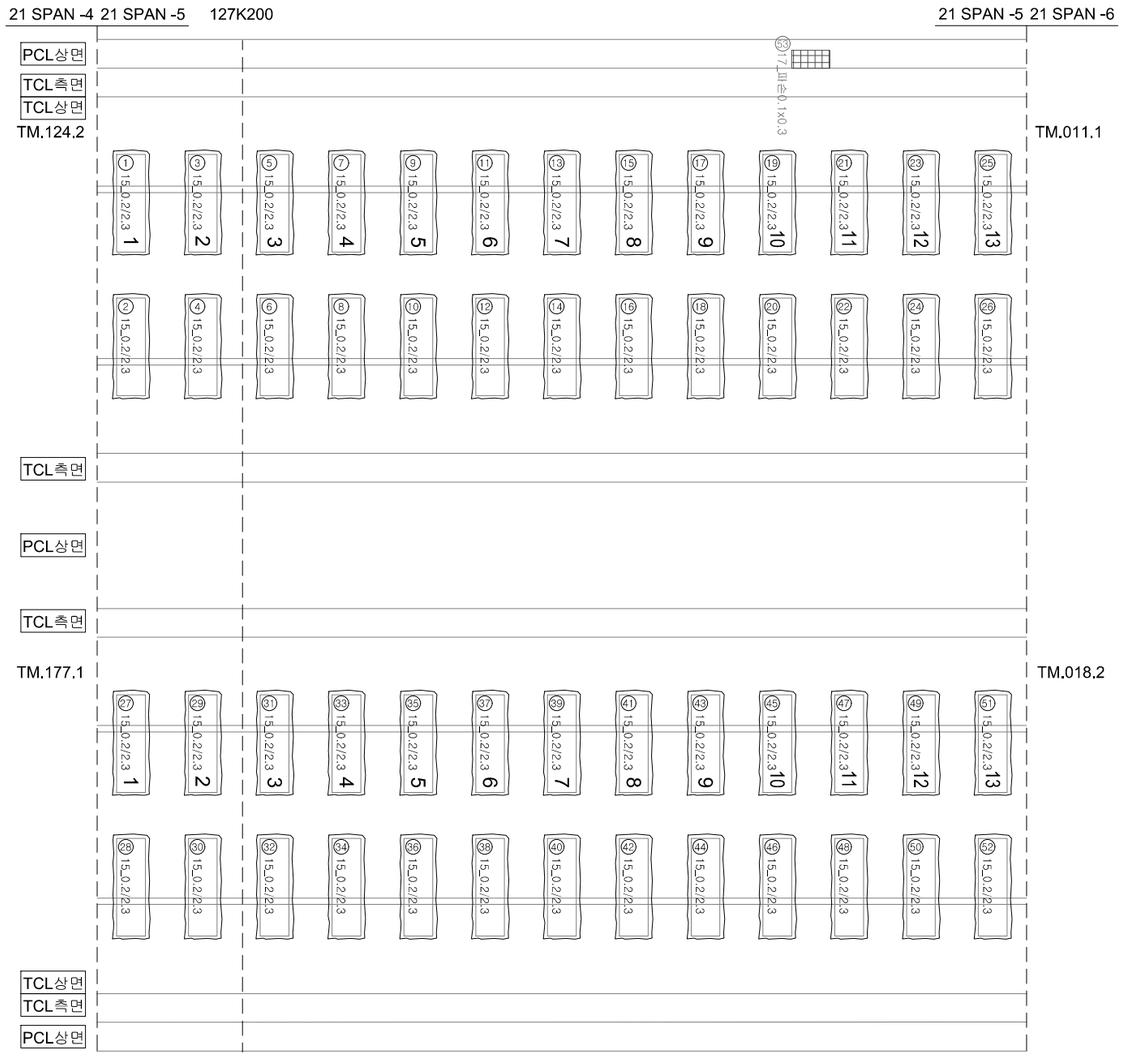
외관조사망도 번호
B43_호남고속선 한교천교_129(21 SPAN -5)

연번	손상	폭		연장		비고	연번	손상	폭		연장		비고
1	경계부 균열	0.2	㎜	2.3	m								
2	경계부 균열	0.2	㎜	2.3	m								
3	경계부 균열	0.2	㎜	2.3	m								
4	경계부 균열	0.2	㎜	2.3	m								
5	경계부 균열	0.2	㎜	2.3	m								
6	경계부 균열	0.2	㎜	2.3	m								
7	경계부 균열	0.2	㎜	2.3	m								
8	경계부 균열	0.2	㎜	2.3	m								
9	경계부 균열	0.2	㎜	2.3	m								
10	경계부 균열	0.2	㎜	2.3	m								
11	경계부 균열	0.2	㎜	2.3	m								
12	경계부 균열	0.2	㎜	2.3	m								
13	경계부 균열	0.2	㎜	2.3	m								
14	경계부 균열	0.2	㎜	2.3	m								
15	경계부 균열	0.2	㎜	2.3	m								
16	경계부 균열	0.2	㎜	2.3	m								
17	경계부 균열	0.2	㎜	2.3	m								
18	경계부 균열	0.2	㎜	2.3	m								
19	경계부 균열	0.2	㎜	2.3	m								
20	경계부 균열	0.2	㎜	2.3	m								
21	경계부 균열	0.2	㎜	2.3	m								
22	경계부 균열	0.2	㎜	2.3	m								
23	경계부 균열	0.2	㎜	2.3	m								
24	경계부 균열	0.2	㎜	2.3	m								
25	경계부 균열	0.2	㎜	2.3	m								
26	경계부 균열	0.2	㎜	2.3	m								
27	경계부 균열	0.2	㎜	2.3	m								
28	경계부 균열	0.2	㎜	2.3	m								
29	경계부 균열	0.2	㎜	2.3	m								
30	경계부 균열	0.2	㎜	2.3	m								
31	경계부 균열	0.2	㎜	2.3	m

32	경계부 균열	0.2	㎜	2.3	m								
33	경계부 균열	0.2	㎜	2.3	m								
34	경계부 균열	0.2	㎜	2.3	m								
35	경계부 균열	0.2	㎜	2.3	m								
36	경계부 균열	0.2	㎜	2.3	m								
37	경계부 균열	0.2	㎜	2.3	m								
38	경계부 균열	0.2	㎜	2.3	m								
39	경계부 균열	0.2	㎜	2.3	m								
40	경계부 균열	0.2	㎜	2.3	m								
41	경계부 균열	0.2	㎜	2.3	m								
42	경계부 균열	0.2	㎜	2.3	m								
43	경계부 균열	0.2	㎜	2.3	m								
44	경계부 균열	0.2	㎜	2.3	m								
45	경계부 균열	0.2	㎜	2.3	m								
46	경계부 균열	0.2	㎜	2.3	m								
47	경계부 균열	0.2	㎜	2.3	m								
48	경계부 균열	0.2	㎜	2.3	m								
49	경계부 균열	0.2	㎜	2.3	m								
50	경계부 균열	0.2	㎜	2.3	m								
51	경계부 균열	0.2	㎜	2.3	m								
52	경계부 균열	0.2	㎜	2.3	m								
53	파손	0.1	m	0.3	m

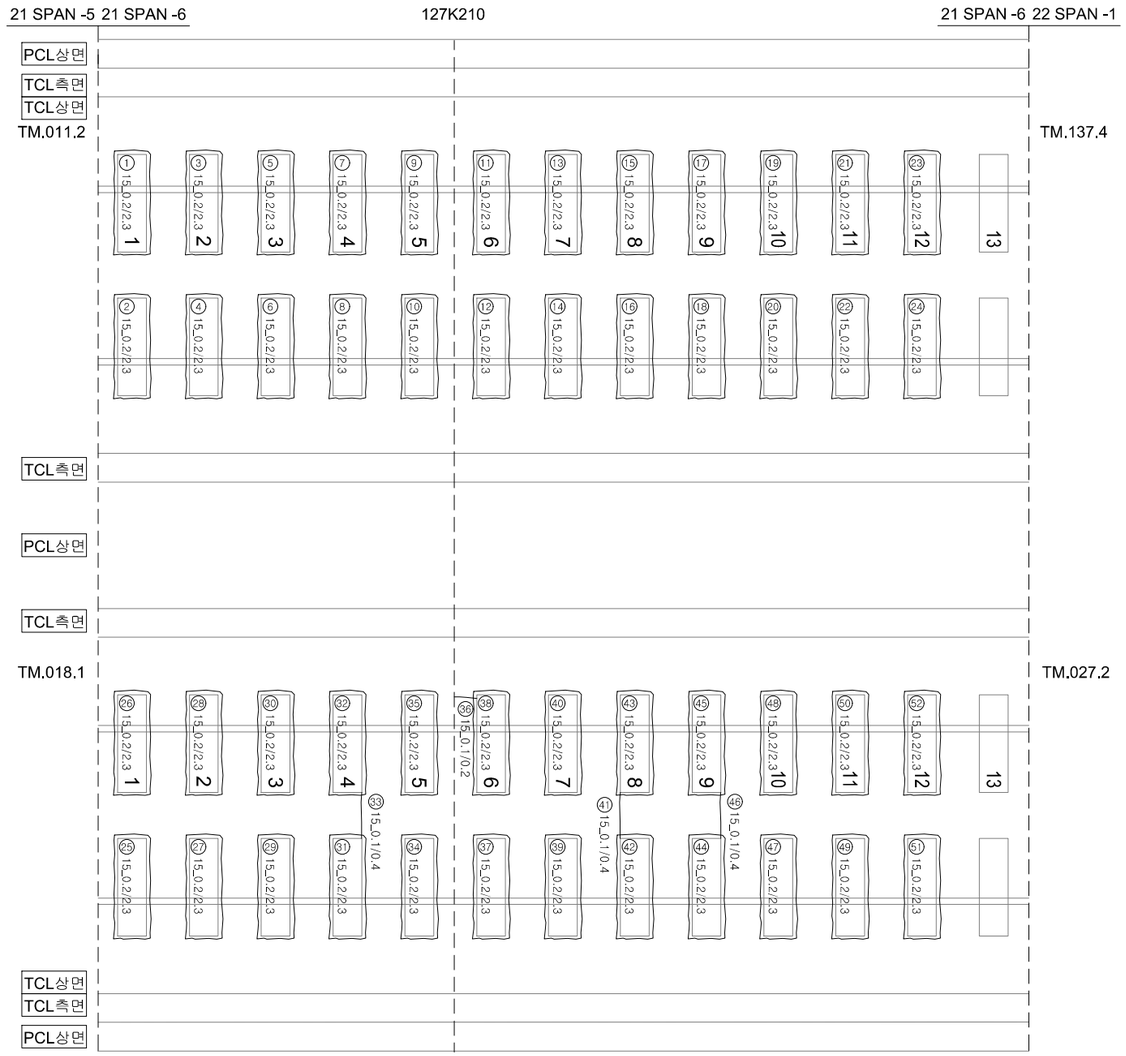
외관조사망도 번호
B43_호남고속선 한교천교_130(21 SPAN -6)

연번	손상	폭		연장		비고	연번	손상	폭		연장		비고
1	경계부 균열	0.2	㎜	2.3	m								
2	경계부 균열	0.2	㎜	2.3	m								
3	경계부 균열	0.2	㎜	2.3	m								
4	경계부 균열	0.2	㎜	2.3	m								
5	경계부 균열	0.2	㎜	2.3	m								
6	경계부 균열	0.2	㎜	2.3	m								
7	경계부 균열	0.2	㎜	2.3	m								
8	경계부 균열	0.2	㎜	2.3	m								
9	경계부 균열	0.2	㎜	2.3	m								
10	경계부 균열	0.2	㎜	2.3	m								
11	경계부 균열	0.2	㎜	2.3	m								
12	경계부 균열	0.2	㎜	2.3	m								
13	경계부 균열	0.2	㎜	2.3	m								
14	경계부 균열	0.2	㎜	2.3	m								
15	경계부 균열	0.2	㎜	2.3	m								
16	경계부 균열	0.2	㎜	2.3	m								
17	경계부 균열	0.2	㎜	2.3	m								
18	경계부 균열	0.2	㎜	2.3	m								
19	경계부 균열	0.2	㎜	2.3	m								
20	경계부 균열	0.2	㎜	2.3	m								
21	경계부 균열	0.2	㎜	2.3	m								
22	경계부 균열	0.2	㎜	2.3	m								
23	경계부 균열	0.2	㎜	2.3	m								
24	경계부 균열	0.2	㎜	2.3	m								
25	경계부 균열	0.2	㎜	2.3	m								
26	경계부 균열	0.2	㎜	2.3	m								
27	경계부 균열	0.2	㎜	2.3	m								
28	경계부 균열	0.2	㎜	2.3	m								
29	경계부 균열	0.2	㎜	2.3	m								
30	경계부 균열	0.2	㎜	2.3	m								
31	경계부 균열	0.2	㎜	2.3	m

32	경계부 균열	0.2	㎜	2.3	m								
33	균열	0.1	㎜	0.4	m								
34	경계부 균열	0.2	㎜	2.3	m								
35	경계부 균열	0.2	㎜	2.3	m								
36	균열	0.1	㎜	0.2	m								
37	경계부 균열	0.2	㎜	2.3	m								
38	경계부 균열	0.2	㎜	2.3	m								
39	경계부 균열	0.2	㎜	2.3	m								
40	경계부 균열	0.2	㎜	2.3	m								
41	균열	0.1	㎜	0.4	m								
42	경계부 균열	0.2	㎜	2.3	m								
43	경계부 균열	0.2	㎜	2.3	m								
44	경계부 균열	0.2	㎜	2.3	m								
45	경계부 균열	0.2	㎜	2.3	m								
46	균열	0.1	㎜	0.4	m								
47	경계부 균열	0.2	㎜	2.3	m								
48	경계부 균열	0.2	㎜	2.3	m								
49	경계부 균열	0.2	㎜	2.3	m								
50	경계부 균열	0.2	㎜	2.3	m								
51	경계부 균열	0.2	㎜	2.3	m								
52	경계부 균열	0.2	㎜	2.3	m

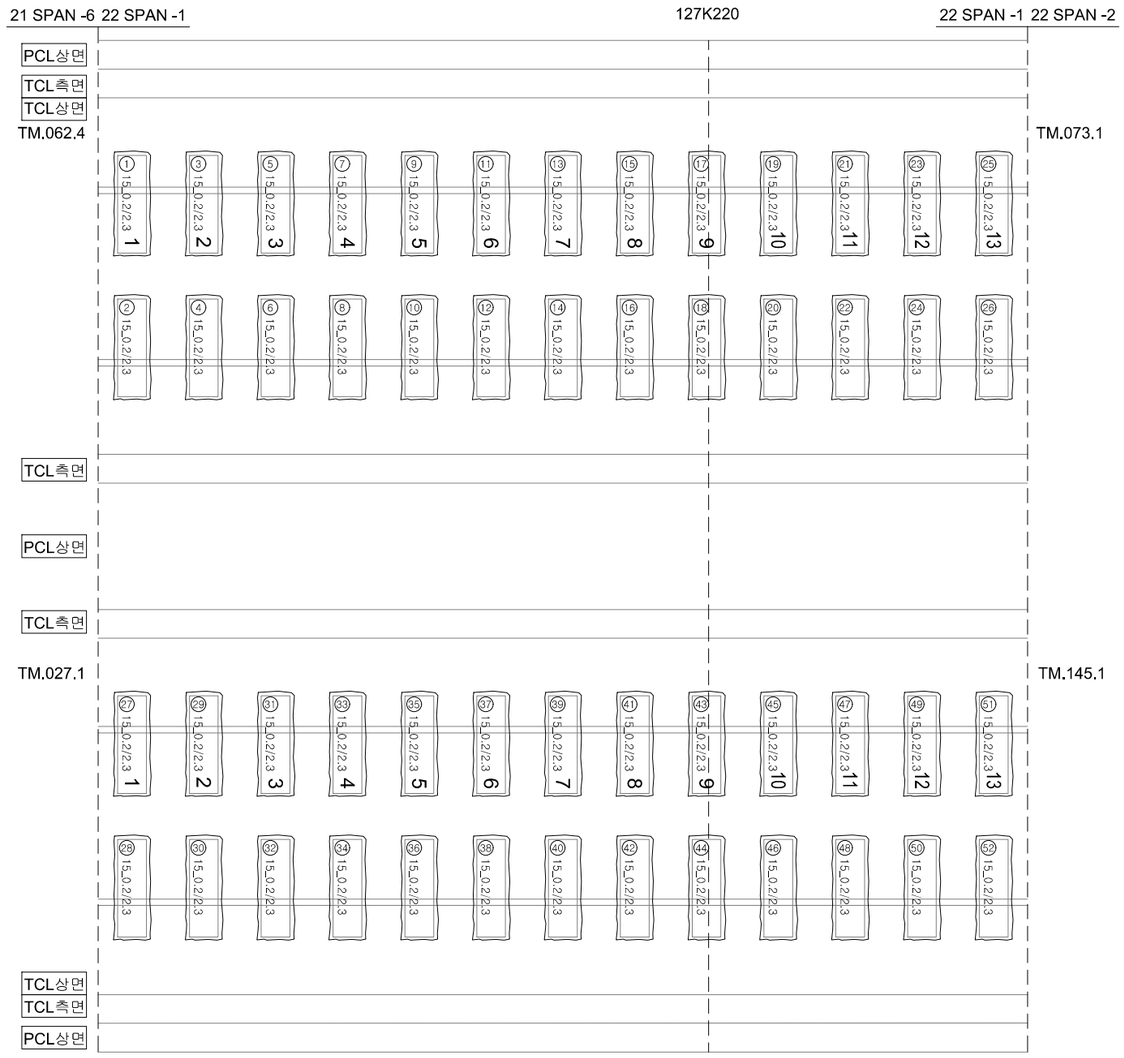
외관조사망도 번호
B43_호남고속선 한교천교_131(22 SPAN -1)

연번	손상	폭		연장		비고	연번	손상	폭		연장		비고
1	경계부 균열	0.2	㎜	2.3	m								
2	경계부 균열	0.2	㎜	2.3	m								
3	경계부 균열	0.2	㎜	2.3	m								
4	경계부 균열	0.2	㎜	2.3	m								
5	경계부 균열	0.2	㎜	2.3	m								
6	경계부 균열	0.2	㎜	2.3	m								
7	경계부 균열	0.2	㎜	2.3	m								
8	경계부 균열	0.2	㎜	2.3	m								
9	경계부 균열	0.2	㎜	2.3	m								
10	경계부 균열	0.2	㎜	2.3	m								
11	경계부 균열	0.2	㎜	2.3	m								
12	경계부 균열	0.2	㎜	2.3	m								
13	경계부 균열	0.2	㎜	2.3	m								
14	경계부 균열	0.2	㎜	2.3	m								
15	경계부 균열	0.2	㎜	2.3	m								
16	경계부 균열	0.2	㎜	2.3	m								
17	경계부 균열	0.2	㎜	2.3	m								
18	경계부 균열	0.2	㎜	2.3	m								
19	경계부 균열	0.2	㎜	2.3	m								
20	경계부 균열	0.2	㎜	2.3	m								
21	경계부 균열	0.2	㎜	2.3	m								
22	경계부 균열	0.2	㎜	2.3	m								
23	경계부 균열	0.2	㎜	2.3	m								
24	경계부 균열	0.2	㎜	2.3	m								
25	경계부 균열	0.2	㎜	2.3	m								
26	경계부 균열	0.2	㎜	2.3	m								
27	경계부 균열	0.2	㎜	2.3	m								
28	경계부 균열	0.2	㎜	2.3	m								
29	경계부 균열	0.2	㎜	2.3	m								
30	경계부 균열	0.2	㎜	2.3	m								
31	경계부 균열	0.2	㎜	2.3	m

32	경계부 균열	0.2	㎜	2.3	m								
33	경계부 균열	0.2	㎜	2.3	m								
34	경계부 균열	0.2	㎜	2.3	m								
35	경계부 균열	0.2	㎜	2.3	m								
36	경계부 균열	0.2	㎜	2.3	m								
37	경계부 균열	0.2	㎜	2.3	m								
38	경계부 균열	0.2	㎜	2.3	m								
39	경계부 균열	0.2	㎜	2.3	m								
40	경계부 균열	0.2	㎜	2.3	m								
41	경계부 균열	0.2	㎜	2.3	m								
42	경계부 균열	0.2	㎜	2.3	m								
43	경계부 균열	0.2	㎜	2.3	m								
44	경계부 균열	0.2	㎜	2.3	m								
45	경계부 균열	0.2	㎜	2.3	m								
46	경계부 균열	0.2	㎜	2.3	m								
47	경계부 균열	0.2	㎜	2.3	m								
48	경계부 균열	0.2	㎜	2.3	m								
49	경계부 균열	0.2	㎜	2.3	m								
50	경계부 균열	0.2	㎜	2.3	m								
51	경계부 균열	0.2	㎜	2.3	m								
52	경계부 균열	0.2	㎜	2.3	m
