29. B43_한교천교

점검 일자	2017. 07.12~2017. 10.25
평균 기온	17.9 ~ 30.5℃

시 행 사	용 역 명	용 역 사	과 업 책 임 자	참 여 자 분 야 별 책 임 자
KORAIL 한국철도공사 KOREA RAILROAD	2017년도 호남고속선 오송-광주송정간 콘크리트궤도 점검용역	(주)한국구조물안전연구원 (주)한국국토안전연구원 (재)한국건설품질연구원	이복영	라 윤 강 김 경 기 윤 석 기

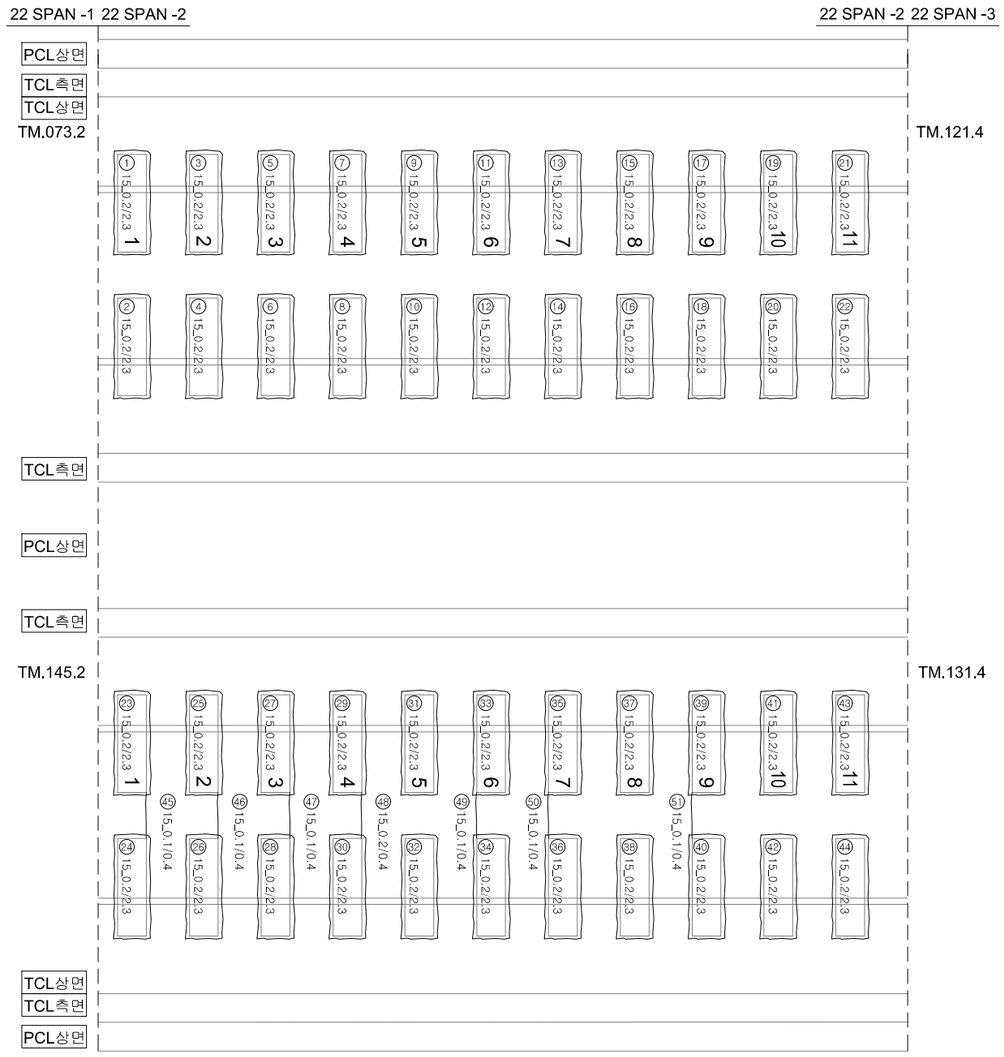
외관조사망도 번호
B43_호남고속선 한교천교_132(22 SPAN -2)

연번	손상	폭		연장		비고	연번	손상	폭		연장		비고
1	경계부 균열	0.2	㎜	2.3	m								
2	경계부 균열	0.2	㎜	2.3	m								
3	경계부 균열	0.2	㎜	2.3	m								
4	경계부 균열	0.2	㎜	2.3	m								
5	경계부 균열	0.2	㎜	2.3	m								
6	경계부 균열	0.2	㎜	2.3	m								
7	경계부 균열	0.2	㎜	2.3	m								
8	경계부 균열	0.2	㎜	2.3	m								
9	경계부 균열	0.2	㎜	2.3	m								
10	경계부 균열	0.2	㎜	2.3	m								
11	경계부 균열	0.2	㎜	2.3	m								
12	경계부 균열	0.2	㎜	2.3	m								
13	경계부 균열	0.2	㎜	2.3	m								
14	경계부 균열	0.2	㎜	2.3	m								
15	경계부 균열	0.2	㎜	2.3	m								
16	경계부 균열	0.2	㎜	2.3	m								
17	경계부 균열	0.2	㎜	2.3	m								
18	경계부 균열	0.2	㎜	2.3	m								
19	경계부 균열	0.2	㎜	2.3	m								
20	경계부 균열	0.2	㎜	2.3	m								
21	경계부 균열	0.2	㎜	2.3	m								
22	경계부 균열	0.2	㎜	2.3	m								
23	경계부 균열	0.2	㎜	2.3	m								
24	경계부 균열	0.2	㎜	2.3	m								
25	경계부 균열	0.2	㎜	2.3	m								
26	경계부 균열	0.2	㎜	2.3	m								
27	경계부 균열	0.2	㎜	2.3	m								
28	경계부 균열	0.2	㎜	2.3	m								
29	경계부 균열	0.2	㎜	2.3	m								
30	경계부 균열	0.2	㎜	2.3	m								
31	경계부 균열	0.2	㎜	2.3	m

32	경계부 균열	0.2	㎜	2.3	m								
33	경계부 균열	0.2	㎜	2.3	m								
34	경계부 균열	0.2	㎜	2.3	m								
35	경계부 균열	0.2	㎜	2.3	m								
36	경계부 균열	0.2	㎜	2.3	m								
37	경계부 균열	0.2	㎜	2.3	m								
38	경계부 균열	0.2	㎜	2.3	m								
39	경계부 균열	0.2	㎜	2.3	m								
40	경계부 균열	0.2	㎜	2.3	m								
41	경계부 균열	0.2	㎜	2.3	m								
42	경계부 균열	0.2	㎜	2.3	m								
43	경계부 균열	0.2	㎜	2.3	m								
44	경계부 균열	0.2	㎜	2.3	m								
45	균열	0.1	㎜	0.4	m								
46	균열	0.1	㎜	0.4	m								
47	균열	0.1	㎜	0.4	m								
48	균열	0.1	㎜	0.4	m								
49	균열	0.1	㎜	0.4	m								
50	균열	0.1	㎜	0.4	m								
51	균열	0.1	㎜	0.4	m

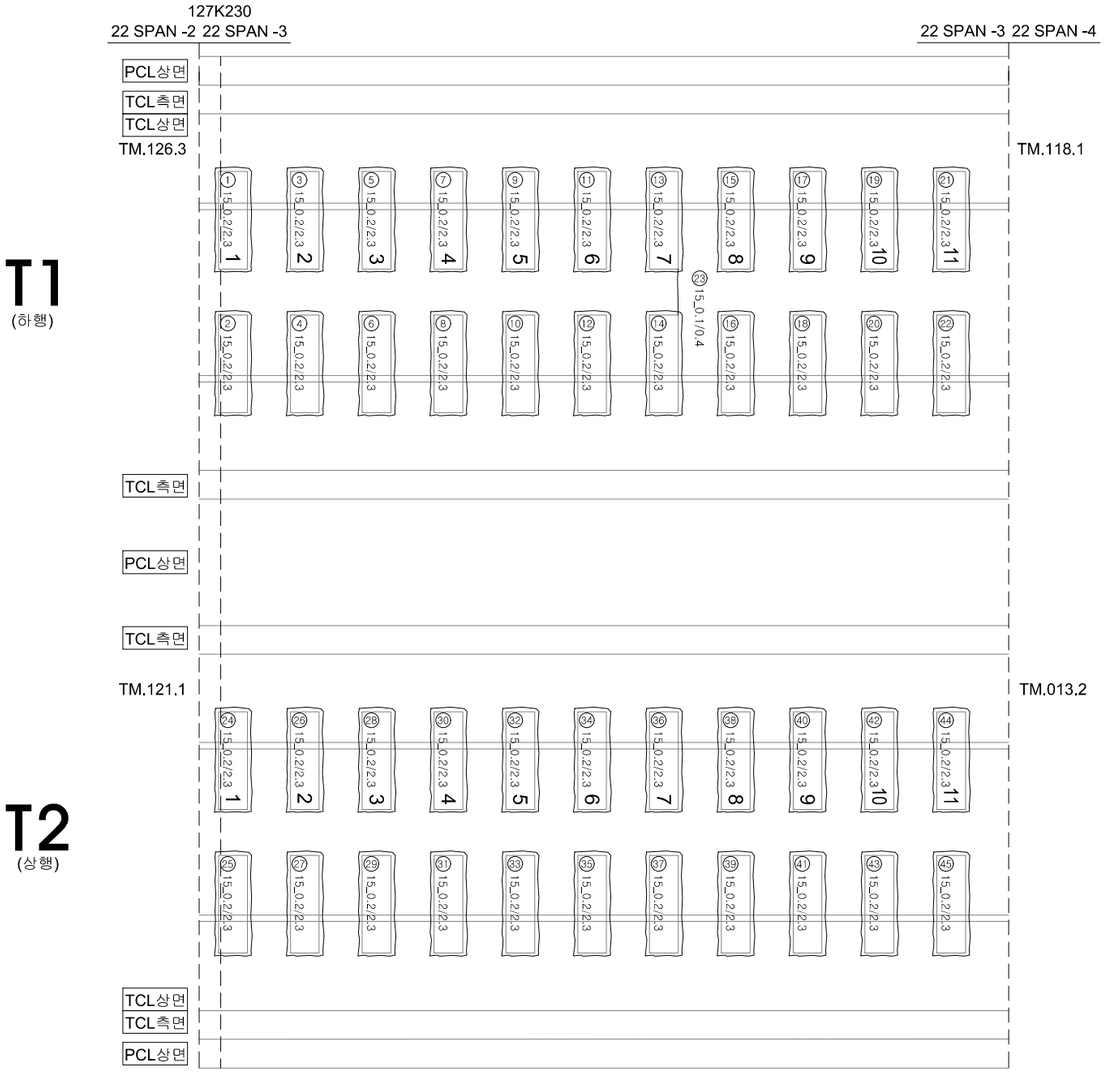
외관조사망도 번호
B43_호남고속선 한교천교_133(22 SPAN -3)

연번	손상	폭		연장		비고	연번	손상	폭		연장		비고
1	경계부 균열	0.2	㎜	2.3	m								
2	경계부 균열	0.2	㎜	2.3	m								
3	경계부 균열	0.2	㎜	2.3	m								
4	경계부 균열	0.2	㎜	2.3	m								
5	경계부 균열	0.2	㎜	2.3	m								
6	경계부 균열	0.2	㎜	2.3	m								
7	경계부 균열	0.2	㎜	2.3	m								
8	경계부 균열	0.2	㎜	2.3	m								
9	경계부 균열	0.2	㎜	2.3	m								
10	경계부 균열	0.2	㎜	2.3	m								
11	경계부 균열	0.2	㎜	2.3	m								
12	경계부 균열	0.2	㎜	2.3	m								
13	경계부 균열	0.2	㎜	2.3	m								
14	경계부 균열	0.2	㎜	2.3	m								
15	경계부 균열	0.2	㎜	2.3	m								
16	경계부 균열	0.2	㎜	2.3	m								
17	경계부 균열	0.2	㎜	2.3	m								
18	경계부 균열	0.2	㎜	2.3	m								
19	경계부 균열	0.2	㎜	2.3	m								
20	경계부 균열	0.2	㎜	2.3	m								
21	경계부 균열	0.2	㎜	2.3	m								
22	경계부 균열	0.2	㎜	2.3	m								
23	균열	0.1	㎜	0.4	m								
24	경계부 균열	0.2	㎜	2.3	m								
25	경계부 균열	0.2	㎜	2.3	m								
26	경계부 균열	0.2	㎜	2.3	m								
27	경계부 균열	0.2	㎜	2.3	m								
28	경계부 균열	0.2	㎜	2.3	m								
29	경계부 균열	0.2	㎜	2.3	m								
30	경계부 균열	0.2	㎜	2.3	m								
31	경계부 균열	0.2	㎜	2.3	m

32	경계부 균열	0.2	㎜	2.3	m								
33	경계부 균열	0.2	㎜	2.3	m								
34	경계부 균열	0.2	㎜	2.3	m								
35	경계부 균열	0.2	㎜	2.3	m								
36	경계부 균열	0.2	㎜	2.3	m								
37	경계부 균열	0.2	㎜	2.3	m								
38	경계부 균열	0.2	㎜	2.3	m								
39	경계부 균열	0.2	㎜	2.3	m								
40	경계부 균열	0.2	㎜	2.3	m								
41	경계부 균열	0.2	㎜	2.3	m								
42	경계부 균열	0.2	㎜	2.3	m								
43	경계부 균열	0.2	㎜	2.3	m								
44	경계부 균열	0.2	㎜	2.3	m								
45	경계부 균열	0.2	㎜	2.3	m

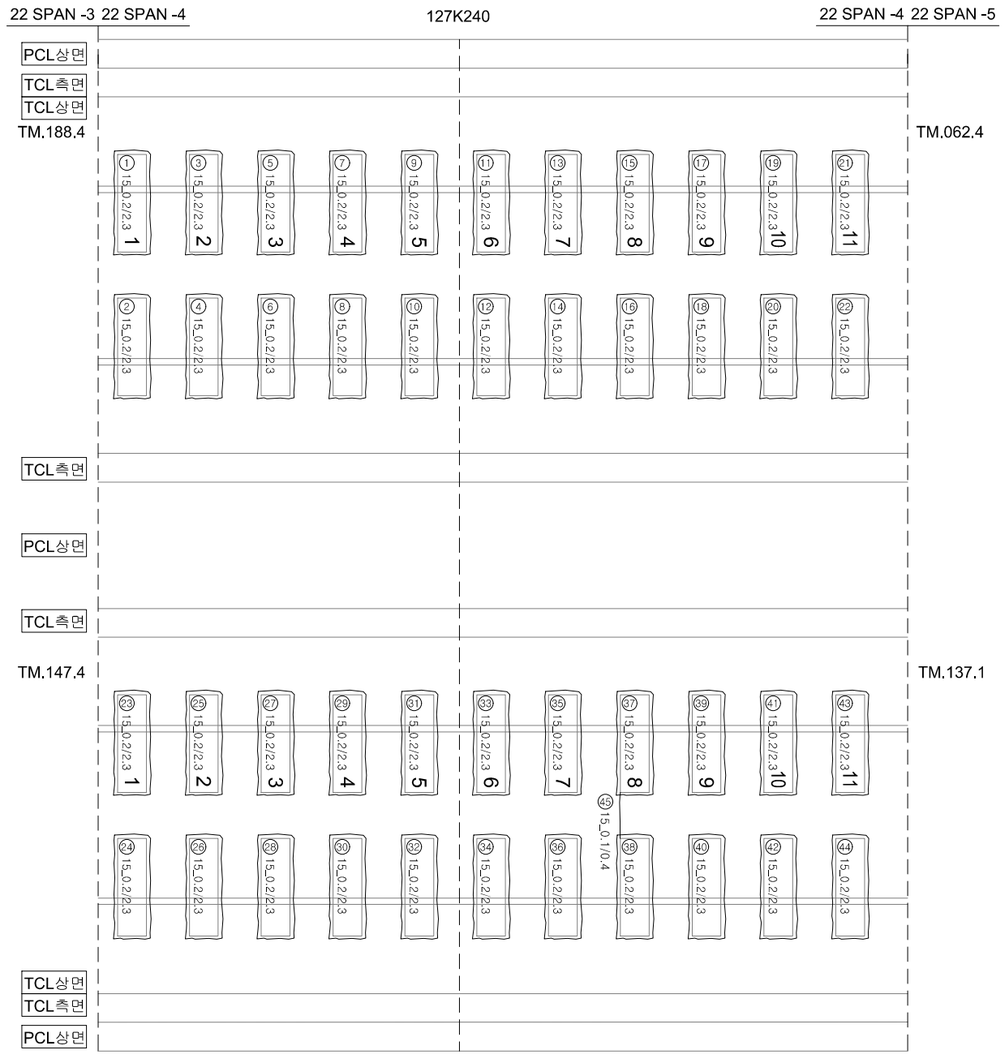
외관조사망도 번호
B43_호남고속선 한교천교_134(22 SPAN -4)

연번	손상	폭		연장		비고	연번	손상	폭		연장		비고
1	경계부 균열	0.2	㎜	2.3	m								
2	경계부 균열	0.2	㎜	2.3	m								
3	경계부 균열	0.2	㎜	2.3	m								
4	경계부 균열	0.2	㎜	2.3	m								
5	경계부 균열	0.2	㎜	2.3	m								
6	경계부 균열	0.2	㎜	2.3	m								
7	경계부 균열	0.2	㎜	2.3	m								
8	경계부 균열	0.2	㎜	2.3	m								
9	경계부 균열	0.2	㎜	2.3	m								
10	경계부 균열	0.2	㎜	2.3	m								
11	경계부 균열	0.2	㎜	2.3	m								
12	경계부 균열	0.2	㎜	2.3	m								
13	경계부 균열	0.2	㎜	2.3	m								
14	경계부 균열	0.2	㎜	2.3	m								
15	경계부 균열	0.2	㎜	2.3	m								
16	경계부 균열	0.2	㎜	2.3	m								
17	경계부 균열	0.2	㎜	2.3	m								
18	경계부 균열	0.2	㎜	2.3	m								
19	경계부 균열	0.2	㎜	2.3	m								
20	경계부 균열	0.2	㎜	2.3	m								
21	경계부 균열	0.2	㎜	2.3	m								
22	경계부 균열	0.2	㎜	2.3	m								
23	경계부 균열	0.2	㎜	2.3	m								
24	경계부 균열	0.2	㎜	2.3	m								
25	경계부 균열	0.2	㎜	2.3	m								
26	경계부 균열	0.2	㎜	2.3	m								
27	경계부 균열	0.2	㎜	2.3	m								
28	경계부 균열	0.2	㎜	2.3	m								
29	경계부 균열	0.2	㎜	2.3	m								
30	경계부 균열	0.2	㎜	2.3	m								
31	경계부 균열	0.2	㎜	2.3	m

32	경계부 균열	0.2	㎜	2.3	m								
33	경계부 균열	0.2	㎜	2.3	m								
34	경계부 균열	0.2	㎜	2.3	m								
35	경계부 균열	0.2	㎜	2.3	m								
36	경계부 균열	0.2	㎜	2.3	m								
37	경계부 균열	0.2	㎜	2.3	m								
38	경계부 균열	0.2	㎜	2.3	m								
39	경계부 균열	0.2	㎜	2.3	m								
40	경계부 균열	0.2	㎜	2.3	m								
41	경계부 균열	0.2	㎜	2.3	m								
42	경계부 균열	0.2	㎜	2.3	m								
43	경계부 균열	0.2	㎜	2.3	m								
44	경계부 균열	0.2	㎜	2.3	m								
45	균열	0.1	㎜	0.4	m

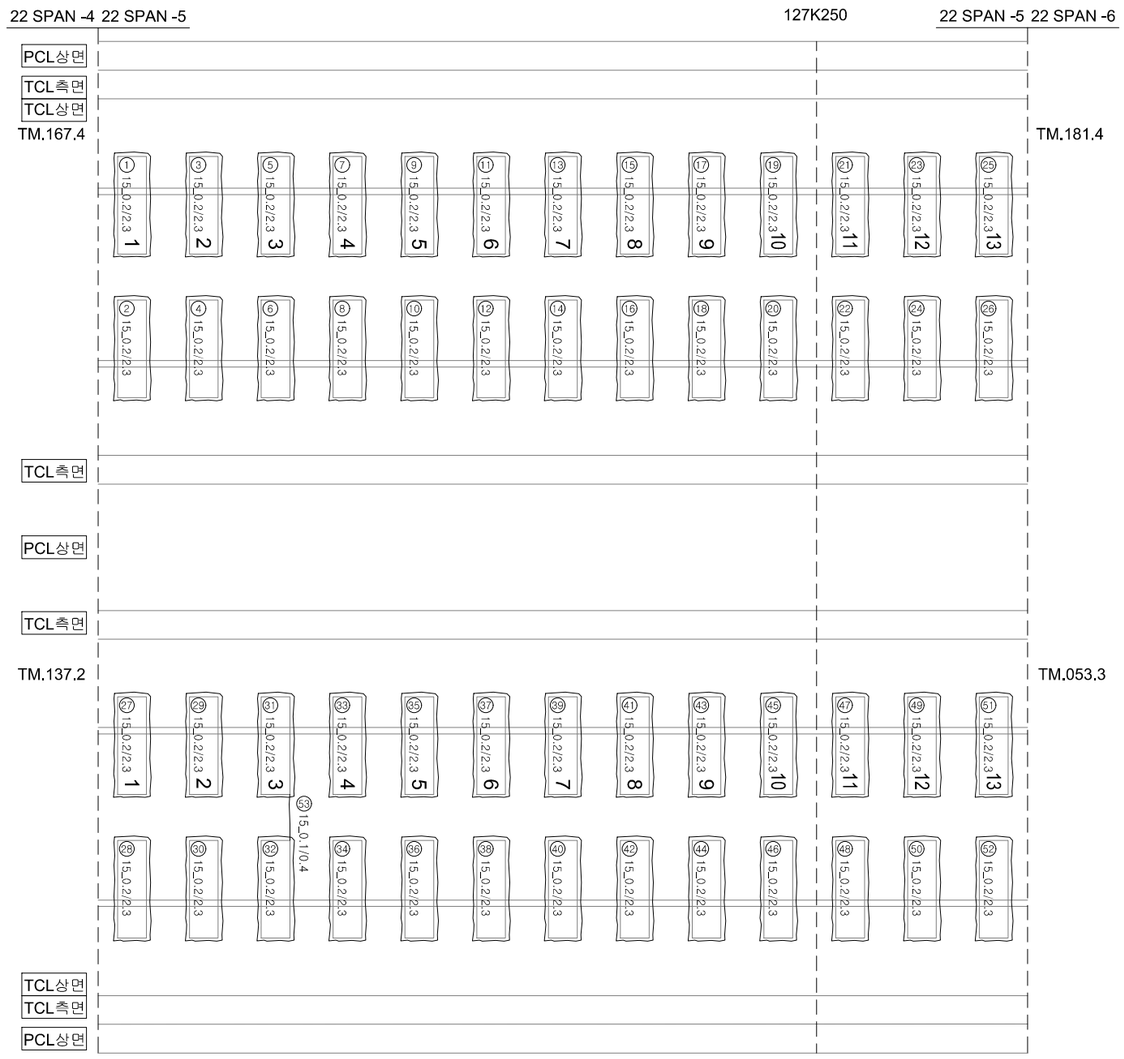
외관조사망도 번호
B43_호남고속선 한교천교_135(22 SPAN -5)

연번	손상	폭		연장		비고	연번	손상	폭		연장		비고
1	경계부 균열	0.2	㎜	2.3	m								
2	경계부 균열	0.2	㎜	2.3	m								
3	경계부 균열	0.2	㎜	2.3	m								
4	경계부 균열	0.2	㎜	2.3	m								
5	경계부 균열	0.2	㎜	2.3	m								
6	경계부 균열	0.2	㎜	2.3	m								
7	경계부 균열	0.2	㎜	2.3	m								
8	경계부 균열	0.2	㎜	2.3	m								
9	경계부 균열	0.2	㎜	2.3	m								
10	경계부 균열	0.2	㎜	2.3	m								
11	경계부 균열	0.2	㎜	2.3	m								
12	경계부 균열	0.2	㎜	2.3	m								
13	경계부 균열	0.2	㎜	2.3	m								
14	경계부 균열	0.2	㎜	2.3	m								
15	경계부 균열	0.2	㎜	2.3	m								
16	경계부 균열	0.2	㎜	2.3	m								
17	경계부 균열	0.2	㎜	2.3	m								
18	경계부 균열	0.2	㎜	2.3	m								
19	경계부 균열	0.2	㎜	2.3	m								
20	경계부 균열	0.2	㎜	2.3	m								
21	경계부 균열	0.2	㎜	2.3	m								
22	경계부 균열	0.2	㎜	2.3	m								
23	경계부 균열	0.2	㎜	2.3	m								
24	경계부 균열	0.2	㎜	2.3	m								
25	경계부 균열	0.2	㎜	2.3	m								
26	경계부 균열	0.2	㎜	2.3	m								
27	경계부 균열	0.2	㎜	2.3	m								
28	경계부 균열	0.2	㎜	2.3	m								
29	경계부 균열	0.2	㎜	2.3	m								
30	경계부 균열	0.2	㎜	2.3	m								
31	경계부 균열	0.2	㎜	2.3	m

32	경계부 균열	0.2	㎜	2.3	m								
33	경계부 균열	0.2	㎜	2.3	m								
34	경계부 균열	0.2	㎜	2.3	m								
35	경계부 균열	0.2	㎜	2.3	m								
36	경계부 균열	0.2	㎜	2.3	m								
37	경계부 균열	0.2	㎜	2.3	m								
38	경계부 균열	0.2	㎜	2.3	m								
39	경계부 균열	0.2	㎜	2.3	m								
40	경계부 균열	0.2	㎜	2.3	m								
41	경계부 균열	0.2	㎜	2.3	m								
42	경계부 균열	0.2	㎜	2.3	m								
43	경계부 균열	0.2	㎜	2.3	m								
44	경계부 균열	0.2	㎜	2.3	m								
45	경계부 균열	0.2	㎜	2.3	m								
46	경계부 균열	0.2	㎜	2.3	m								
47	경계부 균열	0.2	㎜	2.3	m								
48	경계부 균열	0.2	㎜	2.3	m								
49	경계부 균열	0.2	㎜	2.3	m								
50	경계부 균열	0.2	㎜	2.3	m								
51	경계부 균열	0.2	㎜	2.3	m								
52	경계부 균열	0.2	㎜	2.3	m								
53	균열	0.1	㎜	0.4	m

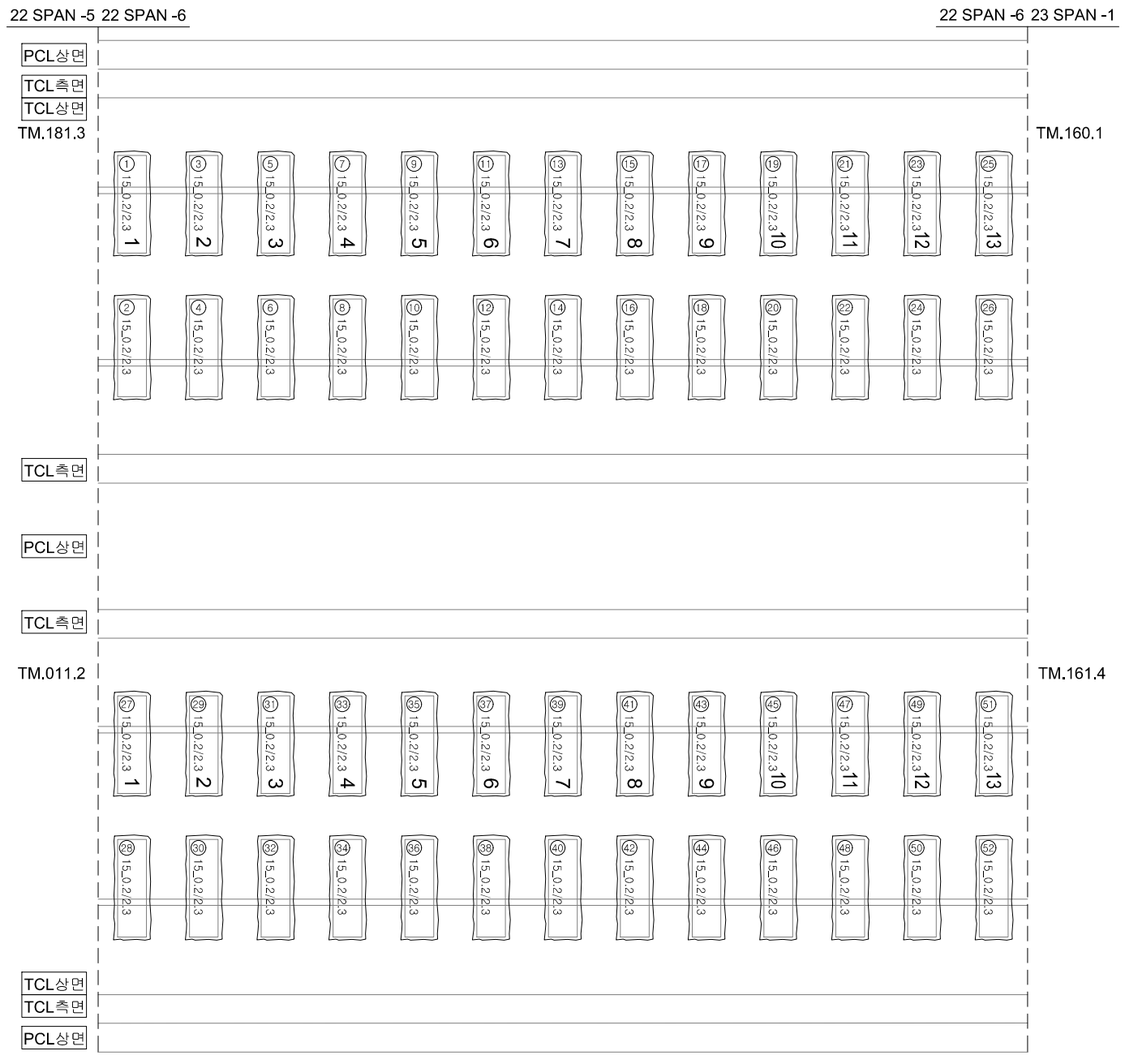
외관조사망도 번호
B43_호남고속선 한교천교_136(22 SPAN -6)

연번	손상	폭		연장		비고	연번	손상	폭		연장		비고
1	경계부 균열	0.2	㎜	2.3	m								
2	경계부 균열	0.2	㎜	2.3	m								
3	경계부 균열	0.2	㎜	2.3	m								
4	경계부 균열	0.2	㎜	2.3	m								
5	경계부 균열	0.2	㎜	2.3	m								
6	경계부 균열	0.2	㎜	2.3	m								
7	경계부 균열	0.2	㎜	2.3	m								
8	경계부 균열	0.2	㎜	2.3	m								
9	경계부 균열	0.2	㎜	2.3	m								
10	경계부 균열	0.2	㎜	2.3	m								
11	경계부 균열	0.2	㎜	2.3	m								
12	경계부 균열	0.2	㎜	2.3	m								
13	경계부 균열	0.2	㎜	2.3	m								
14	경계부 균열	0.2	㎜	2.3	m								
15	경계부 균열	0.2	㎜	2.3	m								
16	경계부 균열	0.2	㎜	2.3	m								
17	경계부 균열	0.2	㎜	2.3	m								
18	경계부 균열	0.2	㎜	2.3	m								
19	경계부 균열	0.2	㎜	2.3	m								
20	경계부 균열	0.2	㎜	2.3	m								
21	경계부 균열	0.2	㎜	2.3	m								
22	경계부 균열	0.2	㎜	2.3	m								
23	경계부 균열	0.2	㎜	2.3	m								
24	경계부 균열	0.2	㎜	2.3	m								
25	경계부 균열	0.2	㎜	2.3	m								
26	경계부 균열	0.2	㎜	2.3	m								
27	경계부 균열	0.2	㎜	2.3	m								
28	경계부 균열	0.2	㎜	2.3	m								
29	경계부 균열	0.2	㎜	2.3	m								
30	경계부 균열	0.2	㎜	2.3	m								
31	경계부 균열	0.2	㎜	2.3	m

32	경계부 균열	0.2	㎜	2.3	m								
33	경계부 균열	0.2	㎜	2.3	m								
34	경계부 균열	0.2	㎜	2.3	m								
35	경계부 균열	0.2	㎜	2.3	m								
36	경계부 균열	0.2	㎜	2.3	m								
37	경계부 균열	0.2	㎜	2.3	m								
38	경계부 균열	0.2	㎜	2.3	m								
39	경계부 균열	0.2	㎜	2.3	m								
40	경계부 균열	0.2	㎜	2.3	m								
41	경계부 균열	0.2	㎜	2.3	m								
42	경계부 균열	0.2	㎜	2.3	m								
43	경계부 균열	0.2	㎜	2.3	m								
44	경계부 균열	0.2	㎜	2.3	m								
45	경계부 균열	0.2	㎜	2.3	m								
46	경계부 균열	0.2	㎜	2.3	m								
47	경계부 균열	0.2	㎜	2.3	m								
48	경계부 균열	0.2	㎜	2.3	m								
49	경계부 균열	0.2	㎜	2.3	m								
50	경계부 균열	0.2	㎜	2.3	m								
51	경계부 균열	0.2	㎜	2.3	m								
52	경계부 균열	0.2	㎜	2.3	m

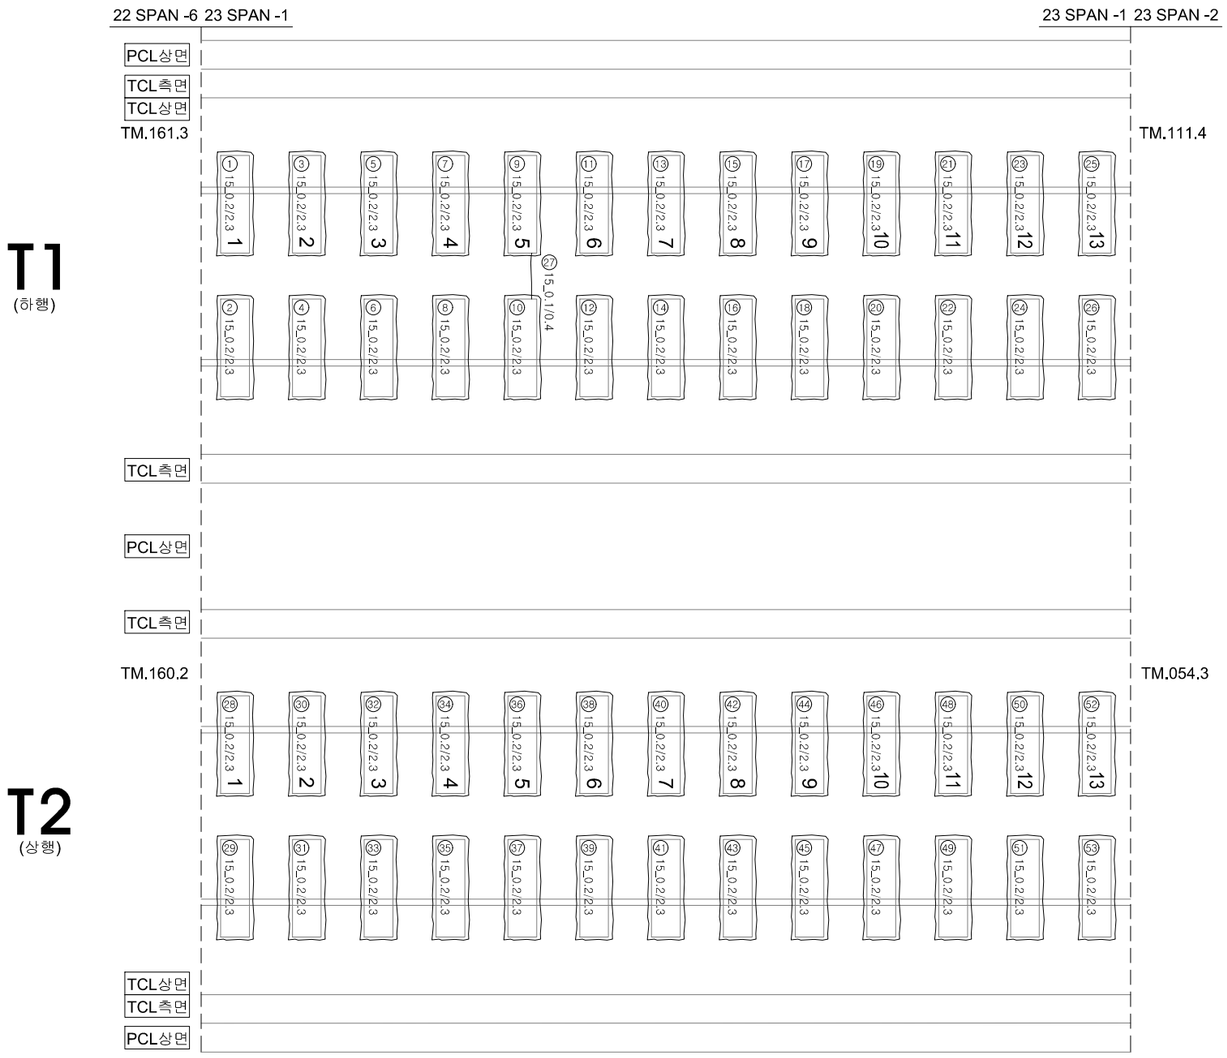
외관조사망도 번호
B43_호남고속선 한교천교_137(23 SPAN -1)

연번	손상	폭		연장		비고	연번	손상	폭		연장		비고
1	경계부 균열	0.2	㎜	2.3	m								
2	경계부 균열	0.2	㎜	2.3	m								
3	경계부 균열	0.2	㎜	2.3	m								
4	경계부 균열	0.2	㎜	2.3	m								
5	경계부 균열	0.2	㎜	2.3	m								
6	경계부 균열	0.2	㎜	2.3	m								
7	경계부 균열	0.2	㎜	2.3	m								
8	경계부 균열	0.2	㎜	2.3	m								
9	경계부 균열	0.2	㎜	2.3	m								
10	경계부 균열	0.2	㎜	2.3	m								
11	경계부 균열	0.2	㎜	2.3	m								
12	경계부 균열	0.2	㎜	2.3	m								
13	경계부 균열	0.2	㎜	2.3	m								
14	경계부 균열	0.2	㎜	2.3	m								
15	경계부 균열	0.2	㎜	2.3	m								
16	경계부 균열	0.2	㎜	2.3	m								
17	경계부 균열	0.2	㎜	2.3	m								
18	경계부 균열	0.2	㎜	2.3	m								
19	경계부 균열	0.2	㎜	2.3	m								
20	경계부 균열	0.2	㎜	2.3	m								
21	경계부 균열	0.2	㎜	2.3	m								
22	경계부 균열	0.2	㎜	2.3	m								
23	경계부 균열	0.2	㎜	2.3	m								
24	경계부 균열	0.2	㎜	2.3	m								
25	경계부 균열	0.2	㎜	2.3	m								
26	경계부 균열	0.2	㎜	2.3	m								
27	균열	0.1	㎜	0.4	m								
28	경계부 균열	0.2	㎜	2.3	m								
29	경계부 균열	0.2	㎜	2.3	m								
30	경계부 균열	0.2	㎜	2.3	m								
31	경계부 균열	0.2	㎜	2.3	m

32	경계부 균열	0.2	㎜	2.3	m								
33	경계부 균열	0.2	㎜	2.3	m								
34	경계부 균열	0.2	㎜	2.3	m								
35	경계부 균열	0.2	㎜	2.3	m								
36	경계부 균열	0.2	㎜	2.3	m								
37	경계부 균열	0.2	㎜	2.3	m								
38	경계부 균열	0.2	㎜	2.3	m								
39	경계부 균열	0.2	㎜	2.3	m								
40	경계부 균열	0.2	㎜	2.3	m								
41	경계부 균열	0.2	㎜	2.3	m								
42	경계부 균열	0.2	㎜	2.3	m								
43	경계부 균열	0.2	㎜	2.3	m								
44	경계부 균열	0.2	㎜	2.3	m								
45	경계부 균열	0.2	㎜	2.3	m								
46	경계부 균열	0.2	㎜	2.3	m								
47	경계부 균열	0.2	㎜	2.3	m								
48	경계부 균열	0.2	㎜	2.3	m								
49	경계부 균열	0.2	㎜	2.3	m								
50	경계부 균열	0.2	㎜	2.3	m								
51	경계부 균열	0.2	㎜	2.3	m								
52	경계부 균열	0.2	㎜	2.3	m								
53	경계부 균열	0.2	㎜	2.3	m

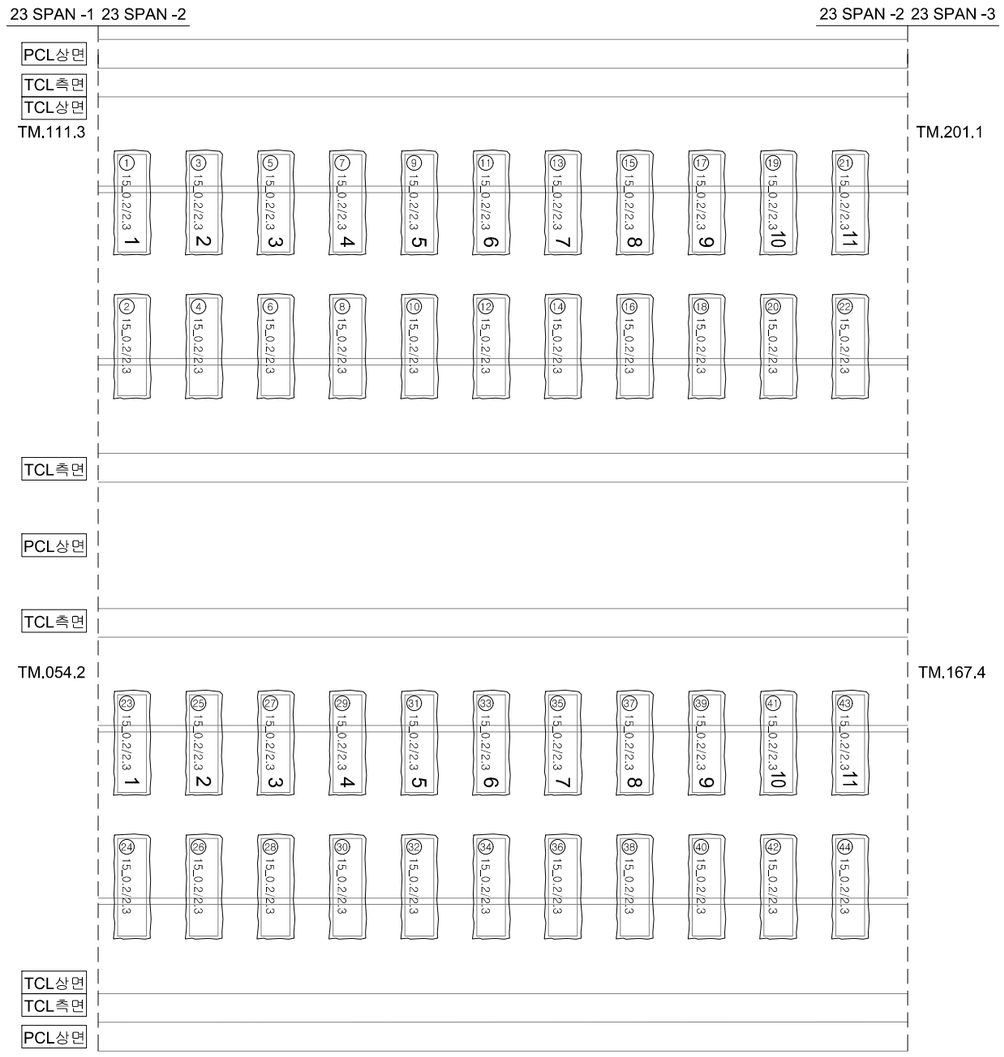
외관조사망도 번호
B43_호남고속선 한교천교_138(23 SPAN -2)

연번	손상	폭		연장		비고	연번	손상	폭		연장		비고
1	경계부 균열	0.2	㎜	2.3	m								
2	경계부 균열	0.2	㎜	2.3	m								
3	경계부 균열	0.2	㎜	2.3	m								
4	경계부 균열	0.2	㎜	2.3	m								
5	경계부 균열	0.2	㎜	2.3	m								
6	경계부 균열	0.2	㎜	2.3	m								
7	경계부 균열	0.2	㎜	2.3	m								
8	경계부 균열	0.2	㎜	2.3	m								
9	경계부 균열	0.2	㎜	2.3	m								
10	경계부 균열	0.2	㎜	2.3	m								
11	경계부 균열	0.2	㎜	2.3	m								
12	경계부 균열	0.2	㎜	2.3	m								
13	경계부 균열	0.2	㎜	2.3	m								
14	경계부 균열	0.2	㎜	2.3	m								
15	경계부 균열	0.2	㎜	2.3	m								
16	경계부 균열	0.2	㎜	2.3	m								
17	경계부 균열	0.2	㎜	2.3	m								
18	경계부 균열	0.2	㎜	2.3	m								
19	경계부 균열	0.2	㎜	2.3	m								
20	경계부 균열	0.2	㎜	2.3	m								
21	경계부 균열	0.2	㎜	2.3	m								
22	경계부 균열	0.2	㎜	2.3	m								
23	경계부 균열	0.2	㎜	2.3	m								
24	경계부 균열	0.2	㎜	2.3	m								
25	경계부 균열	0.2	㎜	2.3	m								
26	경계부 균열	0.2	㎜	2.3	m								
27	경계부 균열	0.2	㎜	2.3	m								
28	경계부 균열	0.2	㎜	2.3	m								
29	경계부 균열	0.2	㎜	2.3	m								
30	경계부 균열	0.2	㎜	2.3	m								
31	경계부 균열	0.2	㎜	2.3	m

32	경계부 균열	0.2	㎜	2.3	m								
33	경계부 균열	0.2	㎜	2.3	m								
34	경계부 균열	0.2	㎜	2.3	m								
35	경계부 균열	0.2	㎜	2.3	m								
36	경계부 균열	0.2	㎜	2.3	m								
37	경계부 균열	0.2	㎜	2.3	m								
38	경계부 균열	0.2	㎜	2.3	m								
39	경계부 균열	0.2	㎜	2.3	m								
40	경계부 균열	0.2	㎜	2.3	m								
41	경계부 균열	0.2	㎜	2.3	m								
42	경계부 균열	0.2	㎜	2.3	m								
43	경계부 균열	0.2	㎜	2.3	m								
44	경계부 균열	0.2	㎜	2.3	m

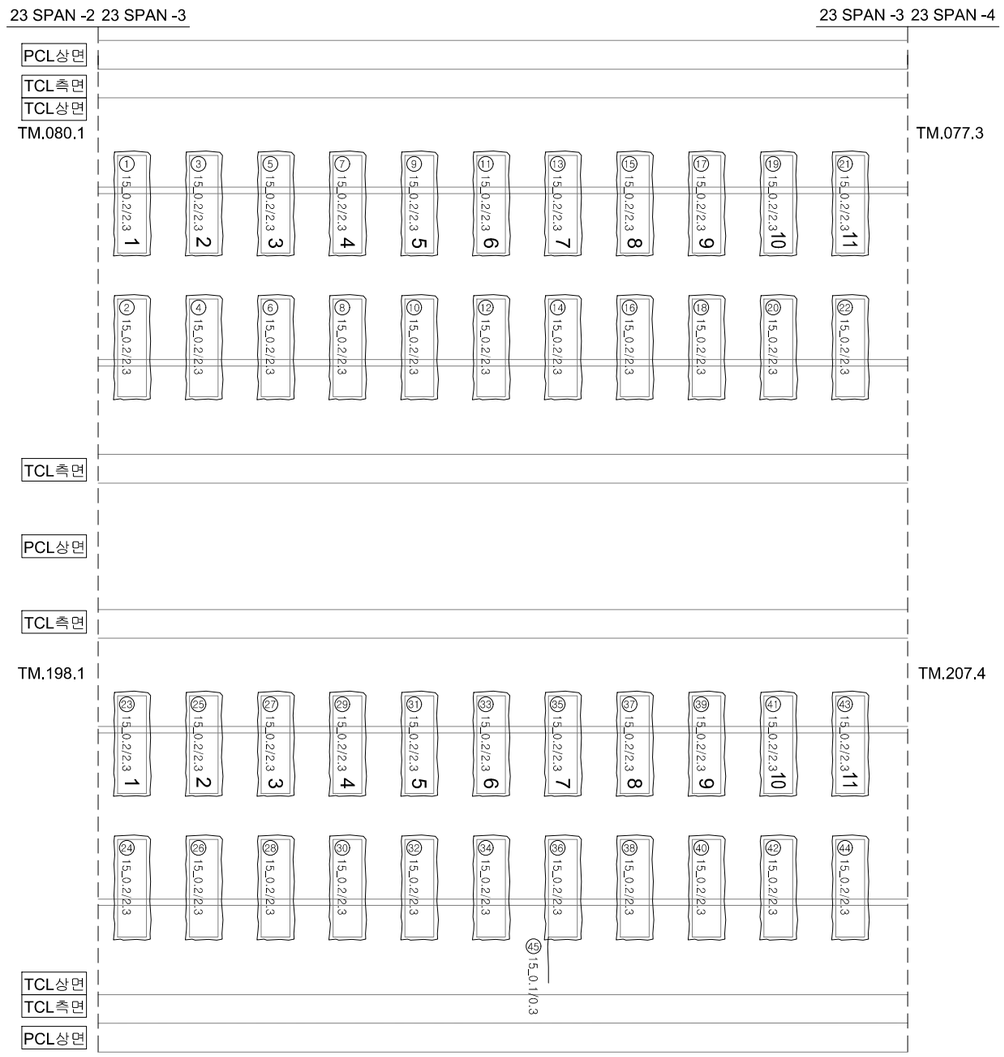
외관조사망도 번호
B43_호남고속선 한교천교_139(23 SPAN -3)

연번	손상	폭		연장		비고	연번	손상	폭		연장		비고
1	경계부 균열	0.2	㎜	2.3	m								
2	경계부 균열	0.2	㎜	2.3	m								
3	경계부 균열	0.2	㎜	2.3	m								
4	경계부 균열	0.2	㎜	2.3	m								
5	경계부 균열	0.2	㎜	2.3	m								
6	경계부 균열	0.2	㎜	2.3	m								
7	경계부 균열	0.2	㎜	2.3	m								
8	경계부 균열	0.2	㎜	2.3	m								
9	경계부 균열	0.2	㎜	2.3	m								
10	경계부 균열	0.2	㎜	2.3	m								
11	경계부 균열	0.2	㎜	2.3	m								
12	경계부 균열	0.2	㎜	2.3	m								
13	경계부 균열	0.2	㎜	2.3	m								
14	경계부 균열	0.2	㎜	2.3	m								
15	경계부 균열	0.2	㎜	2.3	m								
16	경계부 균열	0.2	㎜	2.3	m								
17	경계부 균열	0.2	㎜	2.3	m								
18	경계부 균열	0.2	㎜	2.3	m								
19	경계부 균열	0.2	㎜	2.3	m								
20	경계부 균열	0.2	㎜	2.3	m								
21	경계부 균열	0.2	㎜	2.3	m								
22	경계부 균열	0.2	㎜	2.3	m								
23	경계부 균열	0.2	㎜	2.3	m								
24	경계부 균열	0.2	㎜	2.3	m								
25	경계부 균열	0.2	㎜	2.3	m								
26	경계부 균열	0.2	㎜	2.3	m								
27	경계부 균열	0.2	㎜	2.3	m								
28	경계부 균열	0.2	㎜	2.3	m								
29	경계부 균열	0.2	㎜	2.3	m								
30	경계부 균열	0.2	㎜	2.3	m								
31	경계부 균열	0.2	㎜	2.3	m

32	경계부 균열	0.2	㎜	2.3	m								
33	경계부 균열	0.2	㎜	2.3	m								
34	경계부 균열	0.2	㎜	2.3	m								
35	경계부 균열	0.2	㎜	2.3	m								
36	경계부 균열	0.2	㎜	2.3	m								
37	경계부 균열	0.2	㎜	2.3	m								
38	경계부 균열	0.2	㎜	2.3	m								
39	경계부 균열	0.2	㎜	2.3	m								
40	경계부 균열	0.2	㎜	2.3	m								
41	경계부 균열	0.2	㎜	2.3	m								
42	경계부 균열	0.2	㎜	2.3	m								
43	경계부 균열	0.2	㎜	2.3	m								
44	경계부 균열	0.2	㎜	2.3	m								
45	균열	0.1	㎜	0.3	m

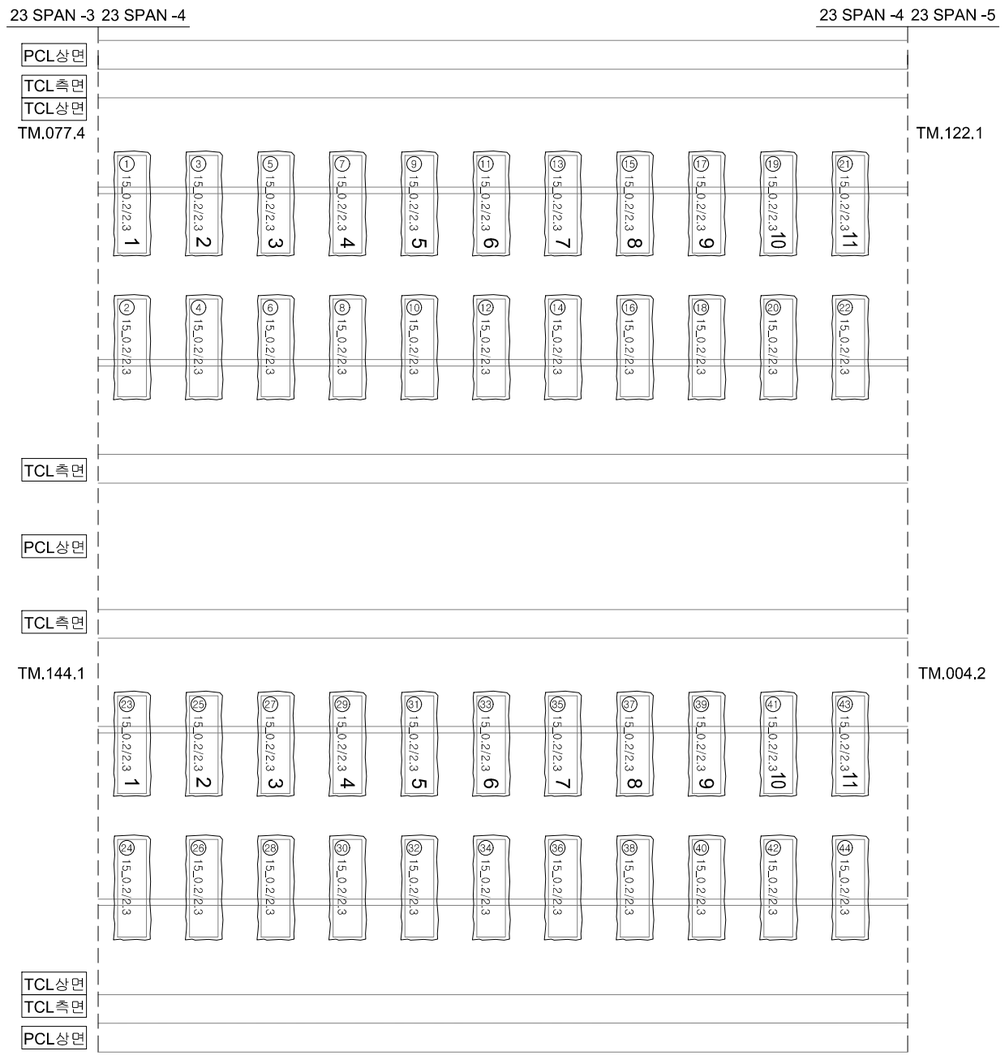
B43_호남고속선 한교천교_140(23 SPAN -4)

연번	손상	폭		연장		비고	연번	손상	폭		연장		비고
1	경계부 균열	0.2	㎜	2.3	m								
2	경계부 균열	0.2	㎜	2.3	m								
3	경계부 균열	0.2	㎜	2.3	m								
4	경계부 균열	0.2	㎜	2.3	m								
5	경계부 균열	0.2	㎜	2.3	m								
6	경계부 균열	0.2	㎜	2.3	m								
7	경계부 균열	0.2	㎜	2.3	m								
8	경계부 균열	0.2	㎜	2.3	m								
9	경계부 균열	0.2	㎜	2.3	m								
10	경계부 균열	0.2	㎜	2.3	m								
11	경계부 균열	0.2	㎜	2.3	m								
12	경계부 균열	0.2	㎜	2.3	m								
13	경계부 균열	0.2	㎜	2.3	m								
14	경계부 균열	0.2	㎜	2.3	m								
15	경계부 균열	0.2	㎜	2.3	m								
16	경계부 균열	0.2	㎜	2.3	m								
17	경계부 균열	0.2	㎜	2.3	m								
18	경계부 균열	0.2	㎜	2.3	m								
19	경계부 균열	0.2	㎜	2.3	m								
20	경계부 균열	0.2	㎜	2.3	m								
21	경계부 균열	0.2	㎜	2.3	m								
22	경계부 균열	0.2	㎜	2.3	m								
23	경계부 균열	0.2	㎜	2.3	m								
24	경계부 균열	0.2	㎜	2.3	m								
25	경계부 균열	0.2	㎜	2.3	m								
26	경계부 균열	0.2	㎜	2.3	m								
27	경계부 균열	0.2	㎜	2.3	m								
28	경계부 균열	0.2	㎜	2.3	m								
29	경계부 균열	0.2	㎜	2.3	m								
30	경계부 균열	0.2	㎜	2.3	m								
31	경계부 균열	0.2	㎜	2.3	m

32	경계부 균열	0.2	㎜	2.3	m								
33	경계부 균열	0.2	㎜	2.3	m								
34	경계부 균열	0.2	㎜	2.3	m								
35	경계부 균열	0.2	㎜	2.3	m								
36	경계부 균열	0.2	㎜	2.3	m								
37	경계부 균열	0.2	㎜	2.3	m								
38	경계부 균열	0.2	㎜	2.3	m								
39	경계부 균열	0.2	㎜	2.3	m								
40	경계부 균열	0.2	㎜	2.3	m								
41	경계부 균열	0.2	㎜	2.3	m								
42	경계부 균열	0.2	㎜	2.3	m								
43	경계부 균열	0.2	㎜	2.3	m								
44	경계부 균열	0.2	㎜	2.3	m

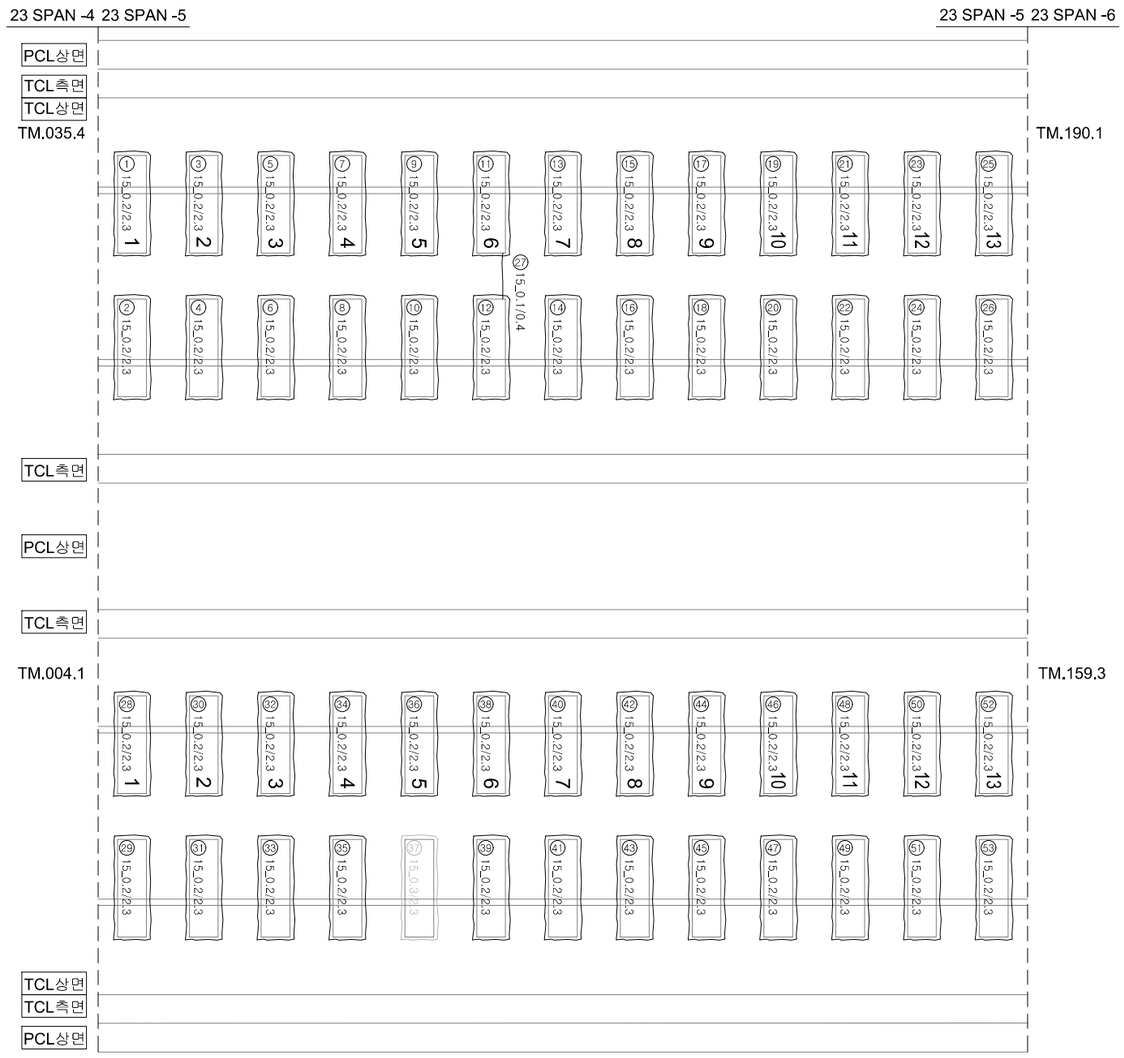
외관조사망도 번호
B43_호남고속선 한교천교_141(23 SPAN -5)

연번	손상	폭		연장		비고	연번	손상	폭		연장		비고
1	경계부 균열	0.2	㎜	2.3	m								
2	경계부 균열	0.2	㎜	2.3	m								
3	경계부 균열	0.2	㎜	2.3	m								
4	경계부 균열	0.2	㎜	2.3	m								
5	경계부 균열	0.2	㎜	2.3	m								
6	경계부 균열	0.2	㎜	2.3	m								
7	경계부 균열	0.2	㎜	2.3	m								
8	경계부 균열	0.2	㎜	2.3	m								
9	경계부 균열	0.2	㎜	2.3	m								
10	경계부 균열	0.2	㎜	2.3	m								
11	경계부 균열	0.2	㎜	2.3	m								
12	경계부 균열	0.2	㎜	2.3	m								
13	경계부 균열	0.2	㎜	2.3	m								
14	경계부 균열	0.2	㎜	2.3	m								
15	경계부 균열	0.2	㎜	2.3	m								
16	경계부 균열	0.2	㎜	2.3	m								
17	경계부 균열	0.2	㎜	2.3	m								
18	경계부 균열	0.2	㎜	2.3	m								
19	경계부 균열	0.2	㎜	2.3	m								
20	경계부 균열	0.2	㎜	2.3	m								
21	경계부 균열	0.2	㎜	2.3	m								
22	경계부 균열	0.2	㎜	2.3	m								
23	경계부 균열	0.2	㎜	2.3	m								
24	경계부 균열	0.2	㎜	2.3	m								
25	경계부 균열	0.2	㎜	2.3	m								
26	경계부 균열	0.2	㎜	2.3	m								
27	균열	0.1	㎜	0.4	m								
28	경계부 균열	0.2	㎜	2.3	m								
29	경계부 균열	0.2	㎜	2.3	m								
30	경계부 균열	0.2	㎜	2.3	m								
31	경계부 균열	0.2	㎜	2.3	m

32	경계부 균열	0.2	㎜	2.3	m								
33	경계부 균열	0.2	㎜	2.3	m								
34	경계부 균열	0.2	㎜	2.3	m								
35	경계부 균열	0.2	㎜	2.3	m								
36	경계부 균열	0.2	㎜	2.3	m								
37	경계부 균열	0.3	㎜	2.3	m								
38	경계부 균열	0.2	㎜	2.3	m								
39	경계부 균열	0.2	㎜	2.3	m								
40	경계부 균열	0.2	㎜	2.3	m								
41	경계부 균열	0.2	㎜	2.3	m								
42	경계부 균열	0.2	㎜	2.3	m								
43	경계부 균열	0.2	㎜	2.3	m								
44	경계부 균열	0.2	㎜	2.3	m								
45	경계부 균열	0.2	㎜	2.3	m								
46	경계부 균열	0.2	㎜	2.3	m								
47	경계부 균열	0.2	㎜	2.3	m								
48	경계부 균열	0.2	㎜	2.3	m								
49	경계부 균열	0.2	㎜	2.3	m								
50	경계부 균열	0.2	㎜	2.3	m								
51	경계부 균열	0.2	㎜	2.3	m								
52	경계부 균열	0.2	㎜	2.3	m								
53	경계부 균열	0.2	㎜	2.3	m

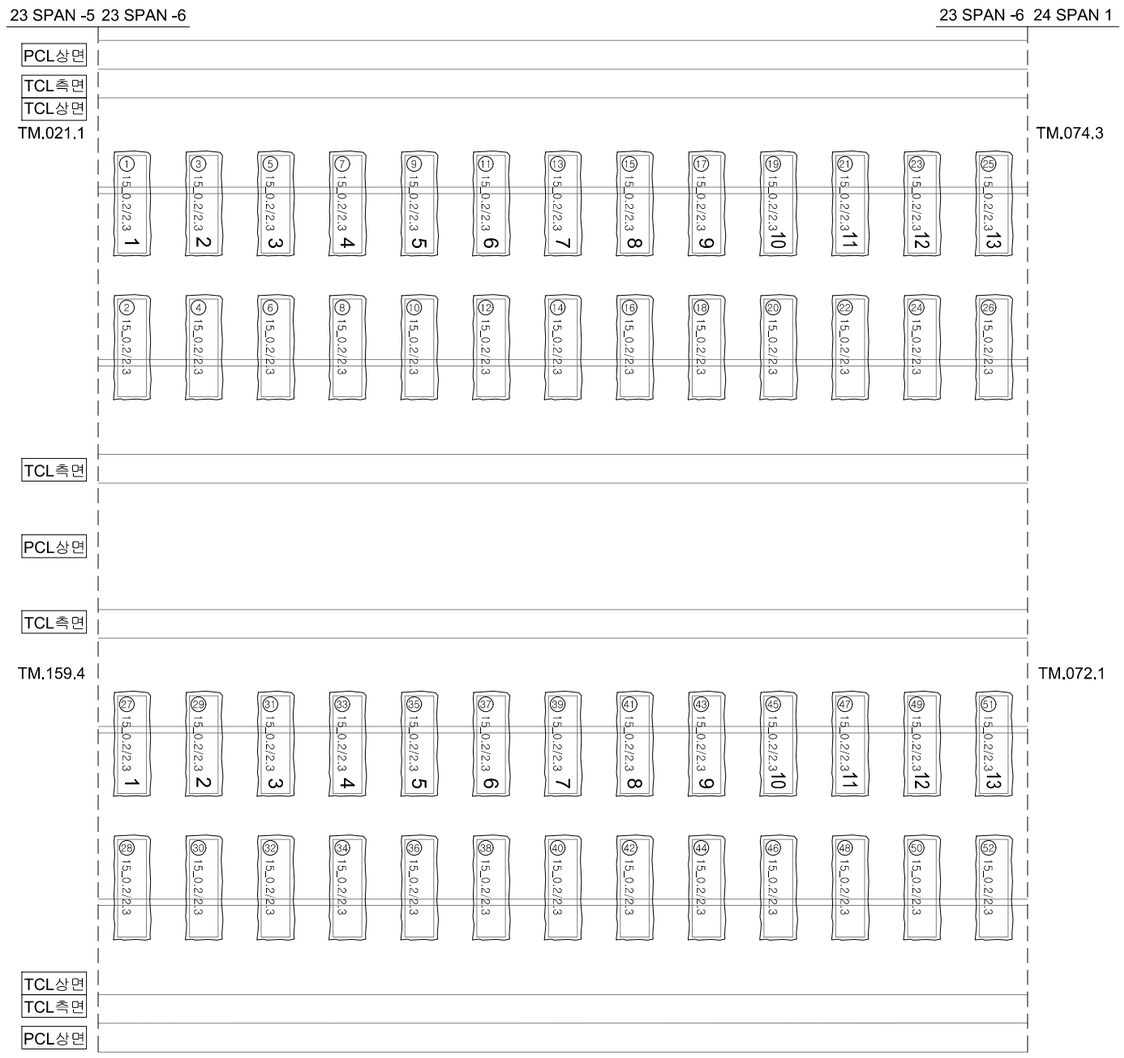
외관조사망도 번호
B43_호남고속선 한교천교_142(23 SPAN -6)

연번	손상	폭		연장		비고	연번	손상	폭		연장		비고
1	경계부 균열	0.2	㎜	2.3	m								
2	경계부 균열	0.2	㎜	2.3	m								
3	경계부 균열	0.2	㎜	2.3	m								
4	경계부 균열	0.2	㎜	2.3	m								
5	경계부 균열	0.2	㎜	2.3	m								
6	경계부 균열	0.2	㎜	2.3	m								
7	경계부 균열	0.2	㎜	2.3	m								
8	경계부 균열	0.2	㎜	2.3	m								
9	경계부 균열	0.2	㎜	2.3	m								
10	경계부 균열	0.2	㎜	2.3	m								
11	경계부 균열	0.2	㎜	2.3	m								
12	경계부 균열	0.2	㎜	2.3	m								
13	경계부 균열	0.2	㎜	2.3	m								
14	경계부 균열	0.2	㎜	2.3	m								
15	경계부 균열	0.2	㎜	2.3	m								
16	경계부 균열	0.2	㎜	2.3	m								
17	경계부 균열	0.2	㎜	2.3	m								
18	경계부 균열	0.2	㎜	2.3	m								
19	경계부 균열	0.2	㎜	2.3	m								
20	경계부 균열	0.2	㎜	2.3	m								
21	경계부 균열	0.2	㎜	2.3	m								
22	경계부 균열	0.2	㎜	2.3	m								
23	경계부 균열	0.2	㎜	2.3	m								
24	경계부 균열	0.2	㎜	2.3	m								
25	경계부 균열	0.2	㎜	2.3	m								
26	경계부 균열	0.2	㎜	2.3	m								
27	경계부 균열	0.2	㎜	2.3	m								
28	경계부 균열	0.2	㎜	2.3	m								
29	경계부 균열	0.2	㎜	2.3	m								
30	경계부 균열	0.2	㎜	2.3	m								
31	경계부 균열	0.2	㎜	2.3	m

32	경계부 균열	0.2	㎜	2.3	m								
33	경계부 균열	0.2	㎜	2.3	m								
34	경계부 균열	0.2	㎜	2.3	m								
35	경계부 균열	0.2	㎜	2.3	m								
36	경계부 균열	0.2	㎜	2.3	m								
37	경계부 균열	0.2	㎜	2.3	m								
38	경계부 균열	0.2	㎜	2.3	m								
39	경계부 균열	0.2	㎜	2.3	m								
40	경계부 균열	0.2	㎜	2.3	m								
41	경계부 균열	0.2	㎜	2.3	m								
42	경계부 균열	0.2	㎜	2.3	m								
43	경계부 균열	0.2	㎜	2.3	m								
44	경계부 균열	0.2	㎜	2.3	m								
45	경계부 균열	0.2	㎜	2.3	m								
46	경계부 균열	0.2	㎜	2.3	m								
47	경계부 균열	0.2	㎜	2.3	m								
48	경계부 균열	0.2	㎜	2.3	m								
49	경계부 균열	0.2	㎜	2.3	m								
50	경계부 균열	0.2	㎜	2.3	m								
51	경계부 균열	0.2	㎜	2.3	m								
52	경계부 균열	0.2	㎜	2.3	m

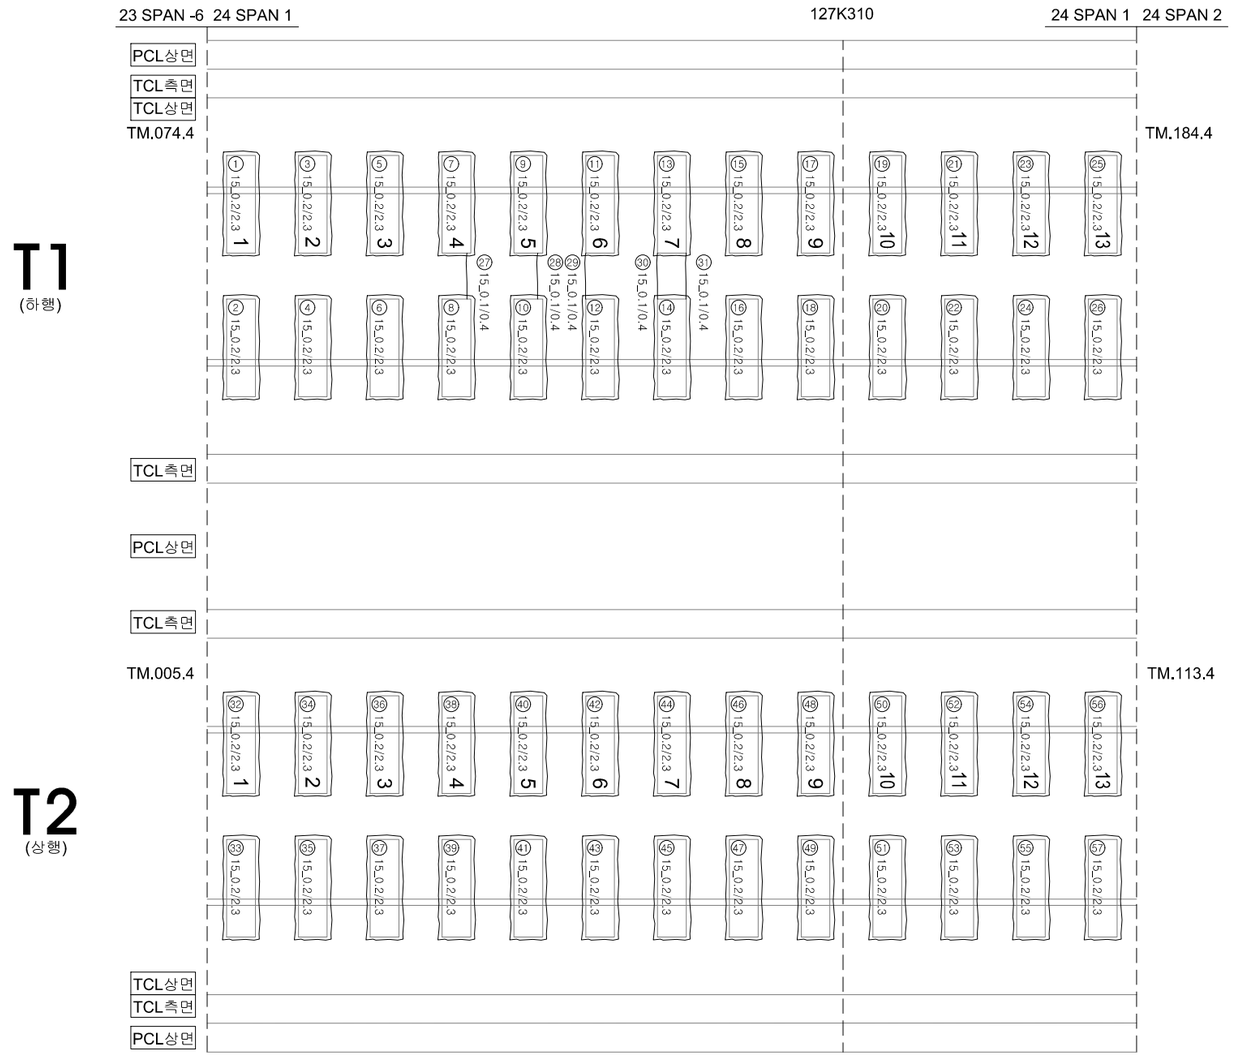
외관조사망도 번호
B43_호남고속선 한교천교_143(24 SPAN -1)

연번	손상	폭		연장		비고	연번	손상	폭		연장		비고
1	경계부 균열	0.2	㎜	2.3	m		56	경계부 균열	0.2	㎜	2.3	m	
2	경계부 균열	0.2	㎜	2.3	m		57	경계부 균열	0.2	㎜	2.3	m	
3	경계부 균열	0.2	㎜	2.3	m								
4	경계부 균열	0.2	㎜	2.3	m								
5	경계부 균열	0.2	㎜	2.3	m								
6	경계부 균열	0.2	㎜	2.3	m								
7	경계부 균열	0.2	㎜	2.3	m								
8	경계부 균열	0.2	㎜	2.3	m								
9	경계부 균열	0.2	㎜	2.3	m								
10	경계부 균열	0.2	㎜	2.3	m								
11	경계부 균열	0.2	㎜	2.3	m								
12	경계부 균열	0.2	㎜	2.3	m								
13	경계부 균열	0.2	㎜	2.3	m								
14	경계부 균열	0.2	㎜	2.3	m								
15	경계부 균열	0.2	㎜	2.3	m								
16	경계부 균열	0.2	㎜	2.3	m								
17	경계부 균열	0.2	㎜	2.3	m								
18	경계부 균열	0.2	㎜	2.3	m								
19	경계부 균열	0.2	㎜	2.3	m								
20	경계부 균열	0.2	㎜	2.3	m								
21	경계부 균열	0.2	㎜	2.3	m								
22	경계부 균열	0.2	㎜	2.3	m								
23	경계부 균열	0.2	㎜	2.3	m								
24	경계부 균열	0.2	㎜	2.3	m								
25	경계부 균열	0.2	㎜	2.3	m								
26	경계부 균열	0.2	㎜	2.3	m								
27	균열	0.1	㎜	0.4	m								
28	균열	0.1	㎜	0.4	m								
29	균열	0.1	㎜	0.4	m								
30	균열	0.1	㎜	0.4	m

31	균열	0.1	㎜	0.4	m								
32	경계부 균열	0.2	㎜	2.3	m								
33	경계부 균열	0.2	㎜	2.3	m								
34	경계부 균열	0.2	㎜	2.3	m								
35	경계부 균열	0.2	㎜	2.3	m								
36	경계부 균열	0.2	㎜	2.3	m								
37	경계부 균열	0.2	㎜	2.3	m								
38	경계부 균열	0.2	㎜	2.3	m								
39	경계부 균열	0.2	㎜	2.3	m								
40	경계부 균열	0.2	㎜	2.3	m								
41	경계부 균열	0.2	㎜	2.3	m								
42	경계부 균열	0.2	㎜	2.3	m								
43	경계부 균열	0.2	㎜	2.3	m								
44	경계부 균열	0.2	㎜	2.3	m								
45	경계부 균열	0.2	㎜	2.3	m								
46	경계부 균열	0.2	㎜	2.3	m								
47	경계부 균열	0.2	㎜	2.3	m								
48	경계부 균열	0.2	㎜	2.3	m								
49	경계부 균열	0.2	㎜	2.3	m								
50	경계부 균열	0.2	㎜	2.3	m								
51	경계부 균열	0.2	㎜	2.3	m								
52	경계부 균열	0.2	㎜	2.3	m								
53	경계부 균열	0.2	㎜	2.3	m								
54	경계부 균열	0.2	㎜	2.3	m								
55	경계부 균열	0.2	㎜	2.3	m

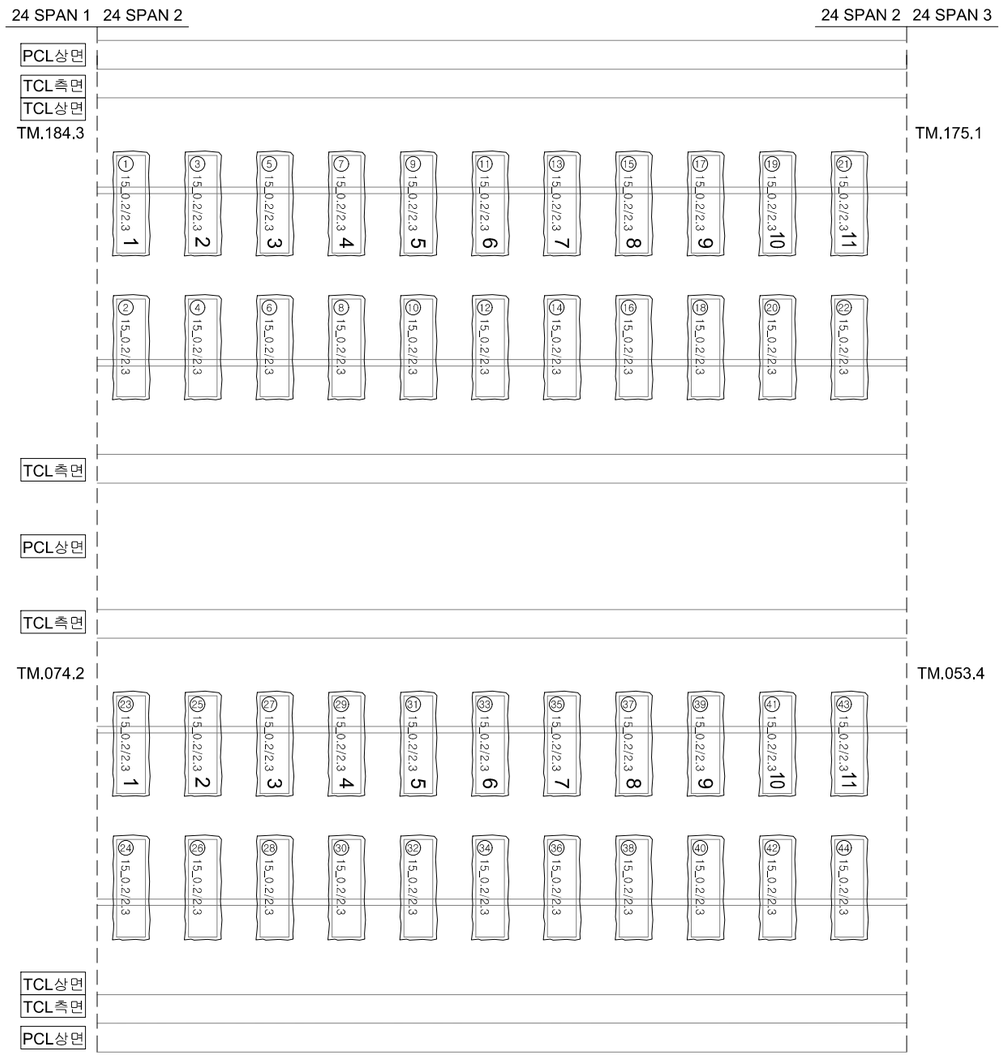
외관조사망도 번호
B43_호남고속선 한교천교_144(24 SPAN -2)

연번	손상	폭		연장		비고	연번	손상	폭		연장		비고
1	경계부 균열	0.2	㎜	2.3	m								
2	경계부 균열	0.2	㎜	2.3	m								
3	경계부 균열	0.2	㎜	2.3	m								
4	경계부 균열	0.2	㎜	2.3	m								
5	경계부 균열	0.2	㎜	2.3	m								
6	경계부 균열	0.2	㎜	2.3	m								
7	경계부 균열	0.2	㎜	2.3	m								
8	경계부 균열	0.2	㎜	2.3	m								
9	경계부 균열	0.2	㎜	2.3	m								
10	경계부 균열	0.2	㎜	2.3	m								
11	경계부 균열	0.2	㎜	2.3	m								
12	경계부 균열	0.2	㎜	2.3	m								
13	경계부 균열	0.2	㎜	2.3	m								
14	경계부 균열	0.2	㎜	2.3	m								
15	경계부 균열	0.2	㎜	2.3	m								
16	경계부 균열	0.2	㎜	2.3	m								
17	경계부 균열	0.2	㎜	2.3	m								
18	경계부 균열	0.2	㎜	2.3	m								
19	경계부 균열	0.2	㎜	2.3	m								
20	경계부 균열	0.2	㎜	2.3	m								
21	경계부 균열	0.2	㎜	2.3	m								
22	경계부 균열	0.2	㎜	2.3	m								
23	경계부 균열	0.2	㎜	2.3	m								
24	경계부 균열	0.2	㎜	2.3	m								
25	경계부 균열	0.2	㎜	2.3	m								
26	경계부 균열	0.2	㎜	2.3	m								
27	경계부 균열	0.2	㎜	2.3	m								
28	경계부 균열	0.2	㎜	2.3	m								
29	경계부 균열	0.2	㎜	2.3	m								
30	경계부 균열	0.2	㎜	2.3	m								
31	경계부 균열	0.2	㎜	2.3	m

32	경계부 균열	0.2	㎜	2.3	m								
33	경계부 균열	0.2	㎜	2.3	m								
34	경계부 균열	0.2	㎜	2.3	m								
35	경계부 균열	0.2	㎜	2.3	m								
36	경계부 균열	0.2	㎜	2.3	m								
37	경계부 균열	0.2	㎜	2.3	m								
38	경계부 균열	0.2	㎜	2.3	m								
39	경계부 균열	0.2	㎜	2.3	m								
40	경계부 균열	0.2	㎜	2.3	m								
41	경계부 균열	0.2	㎜	2.3	m								
42	경계부 균열	0.2	㎜	2.3	m								
43	경계부 균열	0.2	㎜	2.3	m								
44	경계부 균열	0.2	㎜	2.3	m

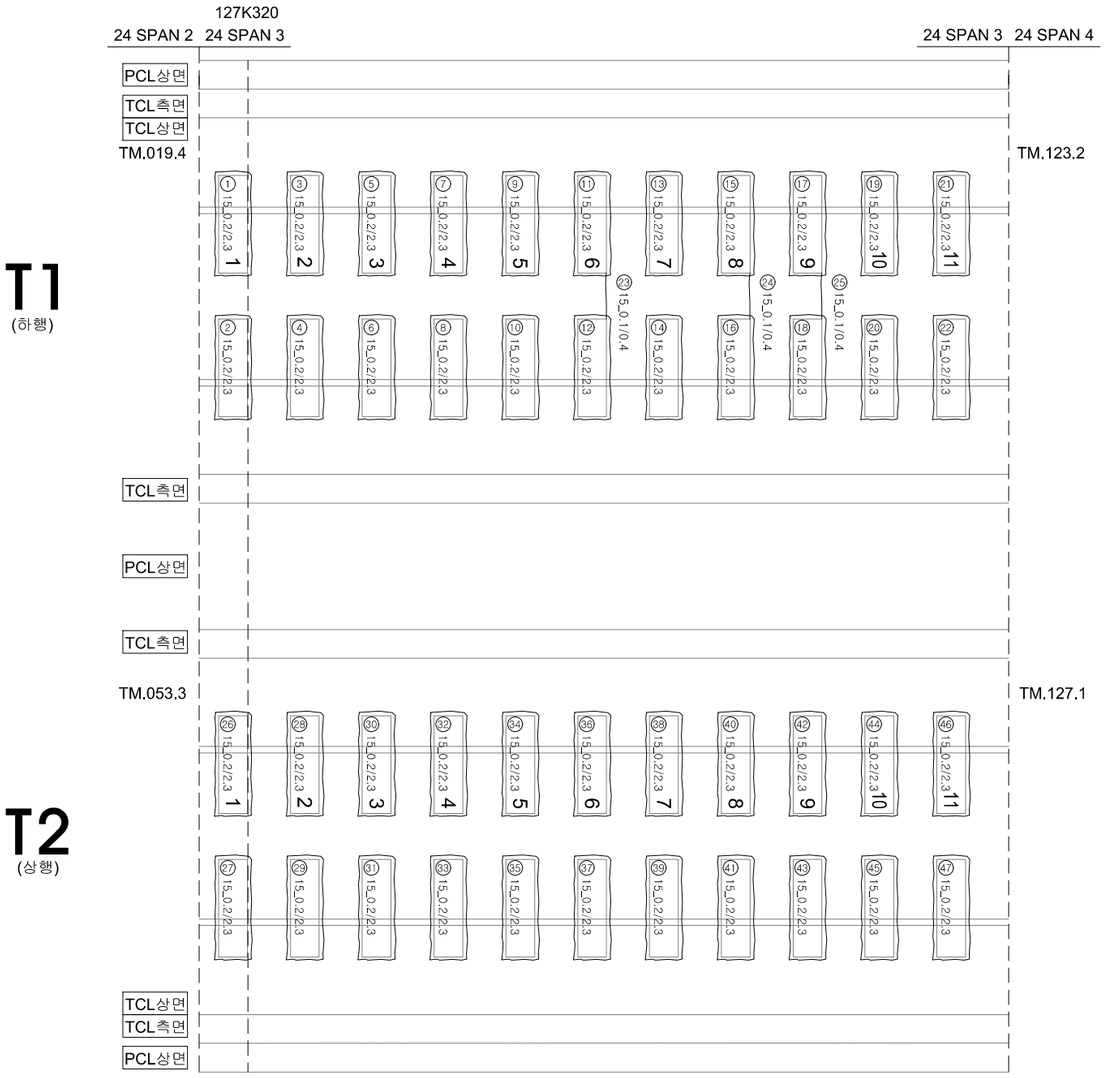
외관조사망도 번호
B43_호남고속선 한교천교_145(24 SPAN -3)

연번	손상	폭		연장		비고	연번	손상	폭		연장		비고
1	경계부 균열	0.2	㎜	2.3	m								
2	경계부 균열	0.2	㎜	2.3	m								
3	경계부 균열	0.2	㎜	2.3	m								
4	경계부 균열	0.2	㎜	2.3	m								
5	경계부 균열	0.2	㎜	2.3	m								
6	경계부 균열	0.2	㎜	2.3	m								
7	경계부 균열	0.2	㎜	2.3	m								
8	경계부 균열	0.2	㎜	2.3	m								
9	경계부 균열	0.2	㎜	2.3	m								
10	경계부 균열	0.2	㎜	2.3	m								
11	경계부 균열	0.2	㎜	2.3	m								
12	경계부 균열	0.2	㎜	2.3	m								
13	경계부 균열	0.2	㎜	2.3	m								
14	경계부 균열	0.2	㎜	2.3	m								
15	경계부 균열	0.2	㎜	2.3	m								
16	경계부 균열	0.2	㎜	2.3	m								
17	경계부 균열	0.2	㎜	2.3	m								
18	경계부 균열	0.2	㎜	2.3	m								
19	경계부 균열	0.2	㎜	2.3	m								
20	경계부 균열	0.2	㎜	2.3	m								
21	경계부 균열	0.2	㎜	2.3	m								
22	경계부 균열	0.2	㎜	2.3	m								
23	균열	0.1	㎜	0.4	m								
24	균열	0.1	㎜	0.4	m								
25	균열	0.1	㎜	0.4	m								
26	경계부 균열	0.2	㎜	2.3	m								
27	경계부 균열	0.2	㎜	2.3	m								
28	경계부 균열	0.2	㎜	2.3	m								
29	경계부 균열	0.2	㎜	2.3	m								
30	경계부 균열	0.2	㎜	2.3	m								
31	경계부 균열	0.2	㎜	2.3	m

32	경계부 균열	0.2	㎜	2.3	m								
33	경계부 균열	0.2	㎜	2.3	m								
34	경계부 균열	0.2	㎜	2.3	m								
35	경계부 균열	0.2	㎜	2.3	m								
36	경계부 균열	0.2	㎜	2.3	m								
37	경계부 균열	0.2	㎜	2.3	m								
38	경계부 균열	0.2	㎜	2.3	m								
39	경계부 균열	0.2	㎜	2.3	m								
40	경계부 균열	0.2	㎜	2.3	m								
41	경계부 균열	0.2	㎜	2.3	m								
42	경계부 균열	0.2	㎜	2.3	m								
43	경계부 균열	0.2	㎜	2.3	m								
44	경계부 균열	0.2	㎜	2.3	m								
45	경계부 균열	0.2	㎜	2.3	m								
46	경계부 균열	0.2	㎜	2.3	m								
47	경계부 균열	0.2	㎜	2.3	m
