29. B43_한교천교

점검 일자	2017. 07.12~2017. 10.25
평균 기온	17.9 ~ 30.5℃

시 행 사	용 역 명	용 역 사	과 업 책 임 자	참 여 자 분 야 별 책 임 자
KORAIL 한국철도공사 KOREA RAILROAD	2017년도 호남고속선 오송-광주송정간 콘크리트궤도 점검용역	(주)한국구조물안전연구원 (주)한국국토안전연구원 (재)한국건설품질연구원	이복영	라 윤 강 김 경 기 윤 석 기

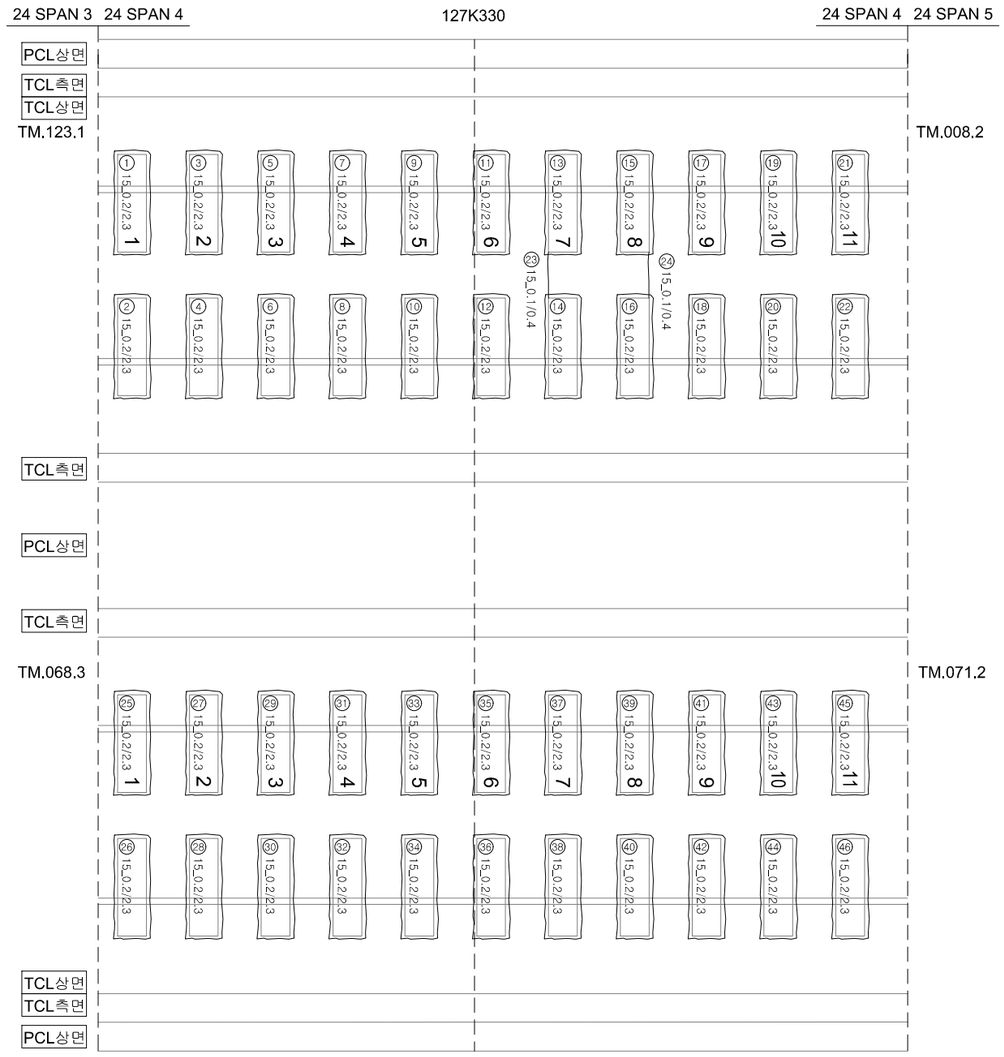
외관조사망도 번호
B43_호남고속선 한교천교_146(24 SPAN -4)

연번	손상	폭		연장		비고	연번	손상	폭		연장		비고
1	경계부 균열	0.2	㎜	2.3	m								
2	경계부 균열	0.2	㎜	2.3	m								
3	경계부 균열	0.2	㎜	2.3	m								
4	경계부 균열	0.2	㎜	2.3	m								
5	경계부 균열	0.2	㎜	2.3	m								
6	경계부 균열	0.2	㎜	2.3	m								
7	경계부 균열	0.2	㎜	2.3	m								
8	경계부 균열	0.2	㎜	2.3	m								
9	경계부 균열	0.2	㎜	2.3	m								
10	경계부 균열	0.2	㎜	2.3	m								
11	경계부 균열	0.2	㎜	2.3	m								
12	경계부 균열	0.2	㎜	2.3	m								
13	경계부 균열	0.2	㎜	2.3	m								
14	경계부 균열	0.2	㎜	2.3	m								
15	경계부 균열	0.2	㎜	2.3	m								
16	경계부 균열	0.2	㎜	2.3	m								
17	경계부 균열	0.2	㎜	2.3	m								
18	경계부 균열	0.2	㎜	2.3	m								
19	경계부 균열	0.2	㎜	2.3	m								
20	경계부 균열	0.2	㎜	2.3	m								
21	경계부 균열	0.2	㎜	2.3	m								
22	경계부 균열	0.2	㎜	2.3	m								
23	균열	0.1	㎜	0.4	m								
24	균열	0.1	㎜	0.4	m								
25	경계부 균열	0.2	㎜	2.3	m								
26	경계부 균열	0.2	㎜	2.3	m								
27	경계부 균열	0.2	㎜	2.3	m								
28	경계부 균열	0.2	㎜	2.3	m								
29	경계부 균열	0.2	㎜	2.3	m								
30	경계부 균열	0.2	㎜	2.3	m								
31	경계부 균열	0.2	㎜	2.3	m

32	경계부 균열	0.2	㎜	2.3	m								
33	경계부 균열	0.2	㎜	2.3	m								
34	경계부 균열	0.2	㎜	2.3	m								
35	경계부 균열	0.2	㎜	2.3	m								
36	경계부 균열	0.2	㎜	2.3	m								
37	경계부 균열	0.2	㎜	2.3	m								
38	경계부 균열	0.2	㎜	2.3	m								
39	경계부 균열	0.2	㎜	2.3	m								
40	경계부 균열	0.2	㎜	2.3	m								
41	경계부 균열	0.2	㎜	2.3	m								
42	경계부 균열	0.2	㎜	2.3	m								
43	경계부 균열	0.2	㎜	2.3	m								
44	경계부 균열	0.2	㎜	2.3	m								
45	경계부 균열	0.2	㎜	2.3	m								
46	경계부 균열	0.2	㎜	2.3	m

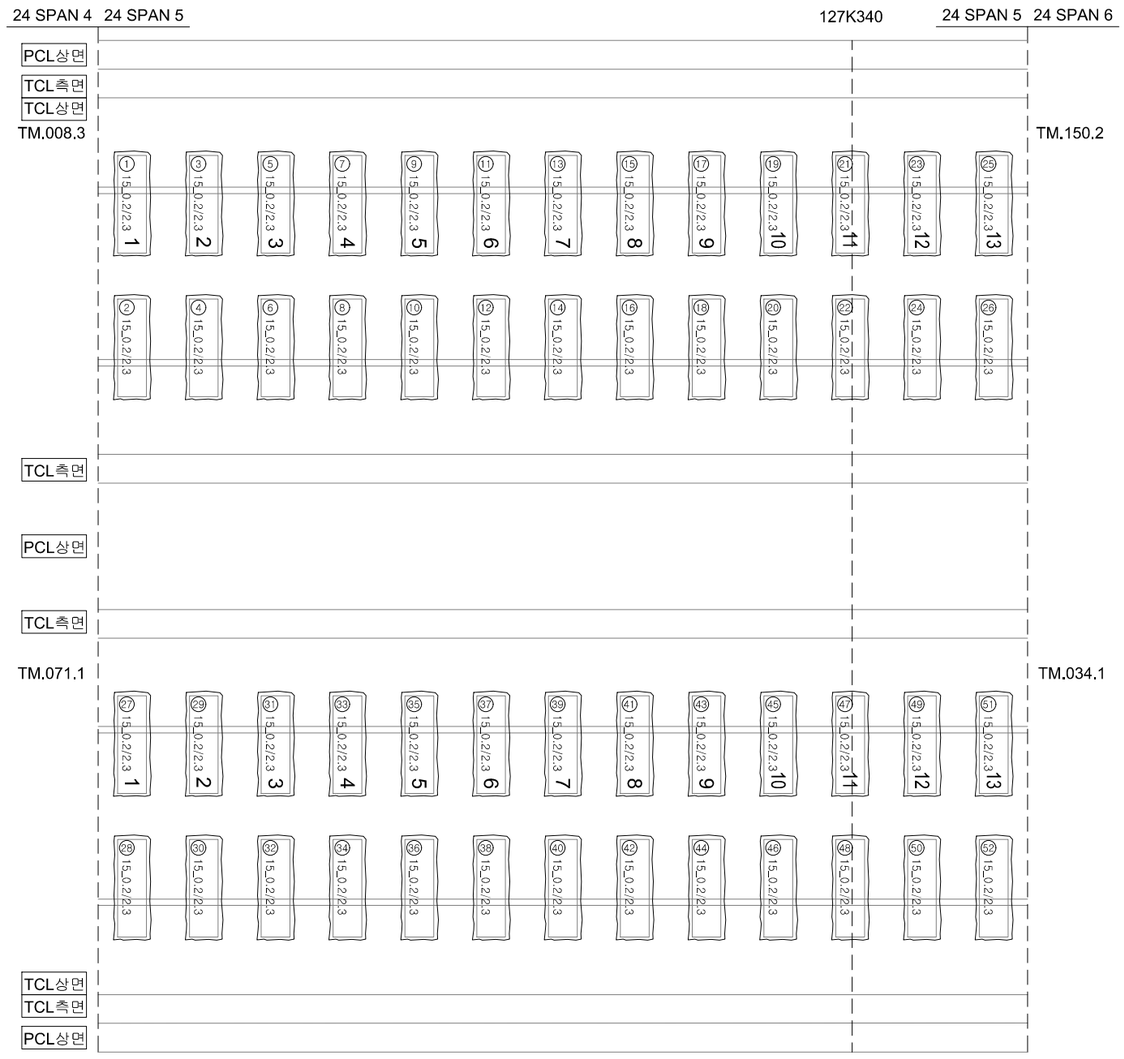
외관조사망도 번호
B43_호남고속선 한교천교_147(24 SPAN -5)

연번	손상	폭		연장		비고	연번	손상	폭		연장		비고
1	경계부 균열	0.2	㎜	2.3	m								
2	경계부 균열	0.2	㎜	2.3	m								
3	경계부 균열	0.2	㎜	2.3	m								
4	경계부 균열	0.2	㎜	2.3	m								
5	경계부 균열	0.2	㎜	2.3	m								
6	경계부 균열	0.2	㎜	2.3	m								
7	경계부 균열	0.2	㎜	2.3	m								
8	경계부 균열	0.2	㎜	2.3	m								
9	경계부 균열	0.2	㎜	2.3	m								
10	경계부 균열	0.2	㎜	2.3	m								
11	경계부 균열	0.2	㎜	2.3	m								
12	경계부 균열	0.2	㎜	2.3	m								
13	경계부 균열	0.2	㎜	2.3	m								
14	경계부 균열	0.2	㎜	2.3	m								
15	경계부 균열	0.2	㎜	2.3	m								
16	경계부 균열	0.2	㎜	2.3	m								
17	경계부 균열	0.2	㎜	2.3	m								
18	경계부 균열	0.2	㎜	2.3	m								
19	경계부 균열	0.2	㎜	2.3	m								
20	경계부 균열	0.2	㎜	2.3	m								
21	경계부 균열	0.2	㎜	2.3	m								
22	경계부 균열	0.2	㎜	2.3	m								
23	경계부 균열	0.2	㎜	2.3	m								
24	경계부 균열	0.2	㎜	2.3	m								
25	경계부 균열	0.2	㎜	2.3	m								
26	경계부 균열	0.2	㎜	2.3	m								
27	경계부 균열	0.2	㎜	2.3	m								
28	경계부 균열	0.2	㎜	2.3	m								
29	경계부 균열	0.2	㎜	2.3	m								
30	경계부 균열	0.2	㎜	2.3	m								
31	경계부 균열	0.2	㎜	2.3	m

32	경계부 균열	0.2	㎜	2.3	m								
33	경계부 균열	0.2	㎜	2.3	m								
34	경계부 균열	0.2	㎜	2.3	m								
35	경계부 균열	0.2	㎜	2.3	m								
36	경계부 균열	0.2	㎜	2.3	m								
37	경계부 균열	0.2	㎜	2.3	m								
38	경계부 균열	0.2	㎜	2.3	m								
39	경계부 균열	0.2	㎜	2.3	m								
40	경계부 균열	0.2	㎜	2.3	m								
41	경계부 균열	0.2	㎜	2.3	m								
42	경계부 균열	0.2	㎜	2.3	m								
43	경계부 균열	0.2	㎜	2.3	m								
44	경계부 균열	0.2	㎜	2.3	m								
45	경계부 균열	0.2	㎜	2.3	m								
46	경계부 균열	0.2	㎜	2.3	m								
47	경계부 균열	0.2	㎜	2.3	m								
48	경계부 균열	0.2	㎜	2.3	m								
49	경계부 균열	0.2	㎜	2.3	m								
50	경계부 균열	0.2	㎜	2.3	m								
51	경계부 균열	0.2	㎜	2.3	m								
52	경계부 균열	0.2	㎜	2.3	m

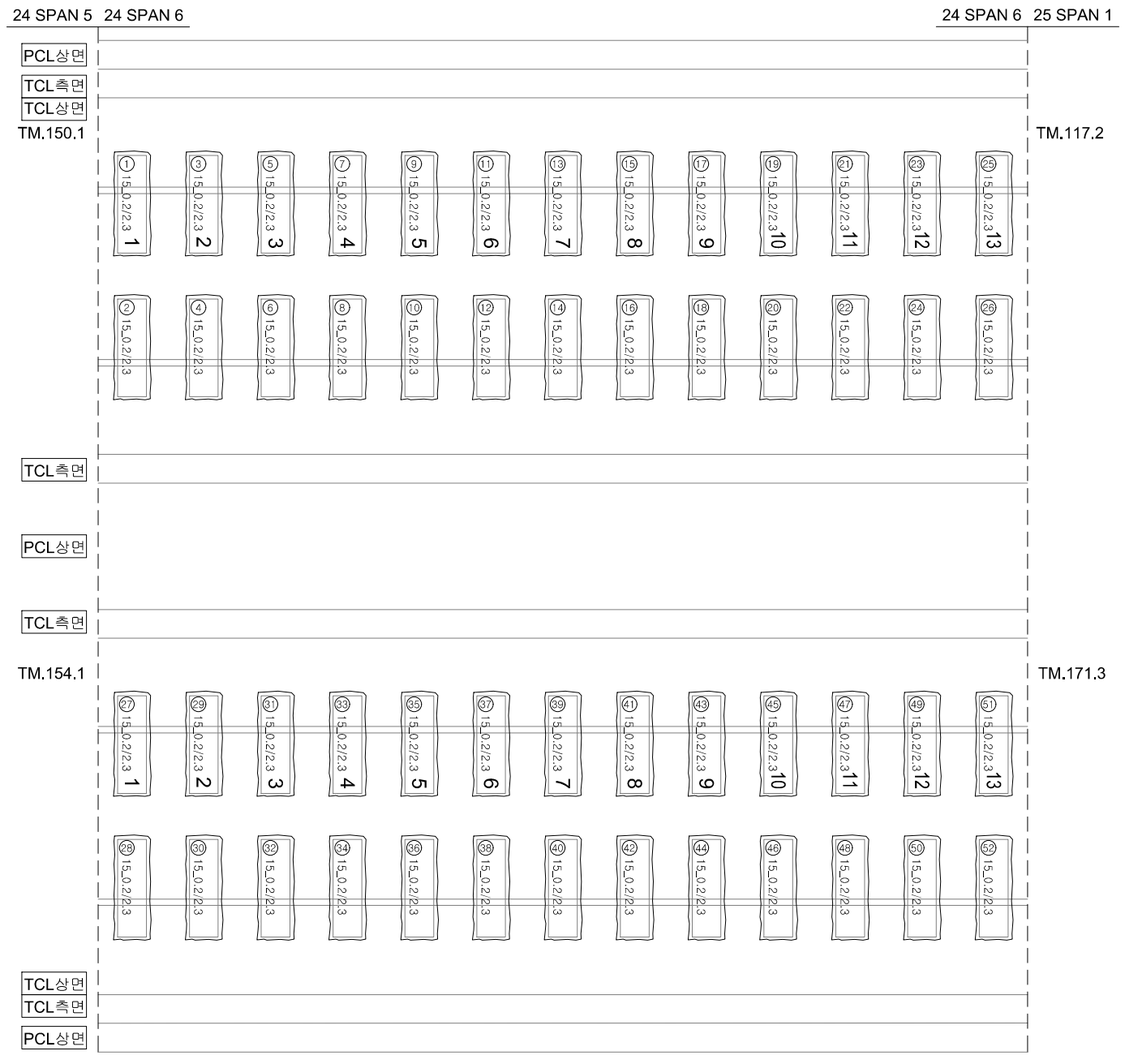
외관조사망도 번호
B43_호남고속선 한교천교_148(24 SPAN -6)

연번	손상	폭		연장		비고	연번	손상	폭		연장		비고
1	경계부 균열	0.2	㎜	2.3	m								
2	경계부 균열	0.2	㎜	2.3	m								
3	경계부 균열	0.2	㎜	2.3	m								
4	경계부 균열	0.2	㎜	2.3	m								
5	경계부 균열	0.2	㎜	2.3	m								
6	경계부 균열	0.2	㎜	2.3	m								
7	경계부 균열	0.2	㎜	2.3	m								
8	경계부 균열	0.2	㎜	2.3	m								
9	경계부 균열	0.2	㎜	2.3	m								
10	경계부 균열	0.2	㎜	2.3	m								
11	경계부 균열	0.2	㎜	2.3	m								
12	경계부 균열	0.2	㎜	2.3	m								
13	경계부 균열	0.2	㎜	2.3	m								
14	경계부 균열	0.2	㎜	2.3	m								
15	경계부 균열	0.2	㎜	2.3	m								
16	경계부 균열	0.2	㎜	2.3	m								
17	경계부 균열	0.2	㎜	2.3	m								
18	경계부 균열	0.2	㎜	2.3	m								
19	경계부 균열	0.2	㎜	2.3	m								
20	경계부 균열	0.2	㎜	2.3	m								
21	경계부 균열	0.2	㎜	2.3	m								
22	경계부 균열	0.2	㎜	2.3	m								
23	경계부 균열	0.2	㎜	2.3	m								
24	경계부 균열	0.2	㎜	2.3	m								
25	경계부 균열	0.2	㎜	2.3	m								
26	경계부 균열	0.2	㎜	2.3	m								
27	경계부 균열	0.2	㎜	2.3	m								
28	경계부 균열	0.2	㎜	2.3	m								
29	경계부 균열	0.2	㎜	2.3	m								
30	경계부 균열	0.2	㎜	2.3	m								
31	경계부 균열	0.2	㎜	2.3	m

32	경계부 균열	0.2	㎜	2.3	m								
33	경계부 균열	0.2	㎜	2.3	m								
34	경계부 균열	0.2	㎜	2.3	m								
35	경계부 균열	0.2	㎜	2.3	m								
36	경계부 균열	0.2	㎜	2.3	m								
37	경계부 균열	0.2	㎜	2.3	m								
38	경계부 균열	0.2	㎜	2.3	m								
39	경계부 균열	0.2	㎜	2.3	m								
40	경계부 균열	0.2	㎜	2.3	m								
41	경계부 균열	0.2	㎜	2.3	m								
42	경계부 균열	0.2	㎜	2.3	m								
43	경계부 균열	0.2	㎜	2.3	m								
44	경계부 균열	0.2	㎜	2.3	m								
45	경계부 균열	0.2	㎜	2.3	m								
46	경계부 균열	0.2	㎜	2.3	m								
47	경계부 균열	0.2	㎜	2.3	m								
48	경계부 균열	0.2	㎜	2.3	m								
49	경계부 균열	0.2	㎜	2.3	m								
50	경계부 균열	0.2	㎜	2.3	m								
51	경계부 균열	0.2	㎜	2.3	m								
52	경계부 균열	0.2	㎜	2.3	m

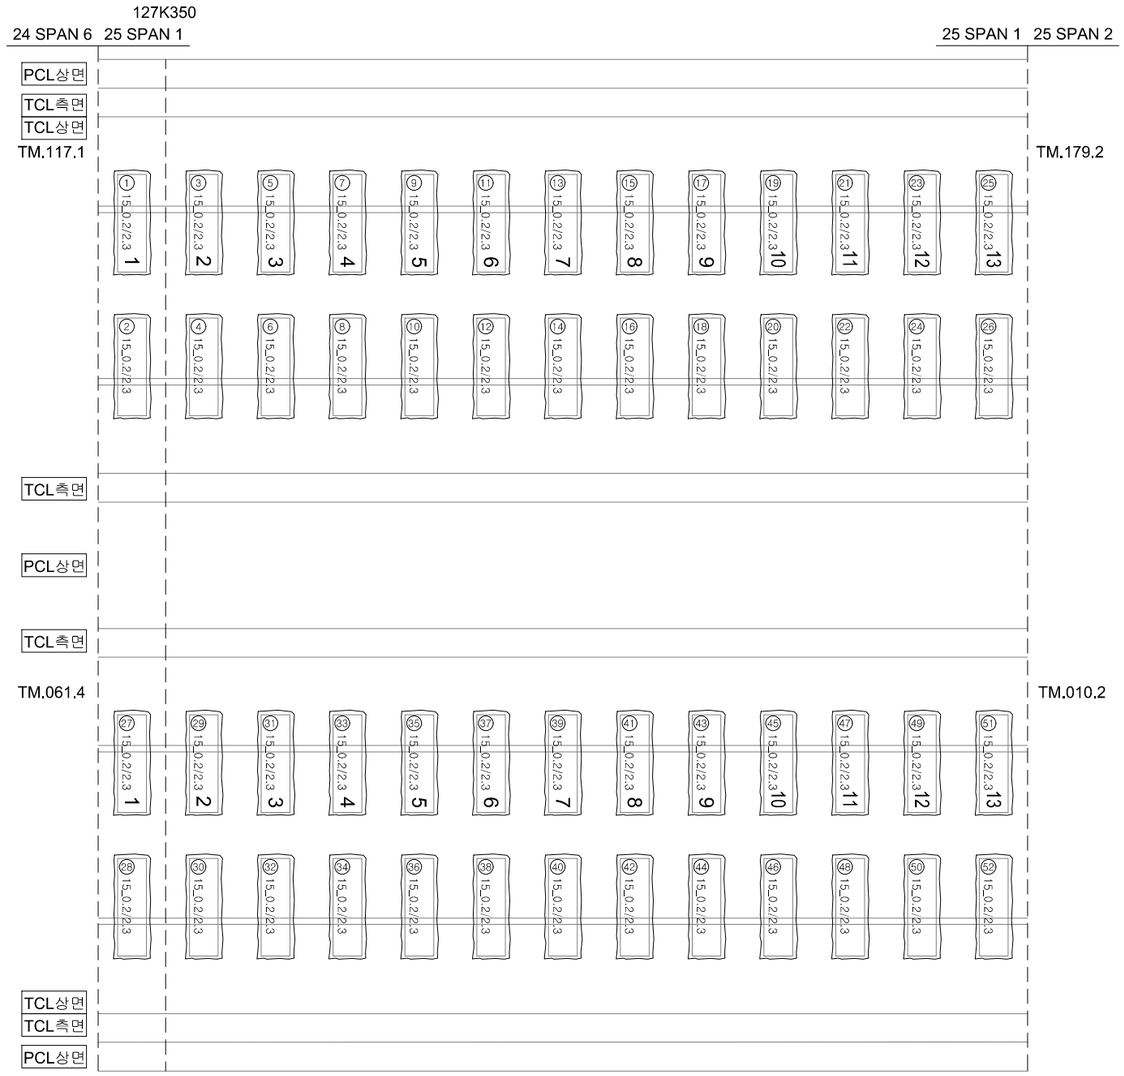
외관조사망도 번호
B43_호남고속선 한교천교_149(25 SPAN -1)

연번	손상	폭		연장		비고	연번	손상	폭		연장		비고
1	경계부 균열	0.2	㎜	2.3	m								
2	경계부 균열	0.2	㎜	2.3	m								
3	경계부 균열	0.2	㎜	2.3	m								
4	경계부 균열	0.2	㎜	2.3	m								
5	경계부 균열	0.2	㎜	2.3	m								
6	경계부 균열	0.2	㎜	2.3	m								
7	경계부 균열	0.2	㎜	2.3	m								
8	경계부 균열	0.2	㎜	2.3	m								
9	경계부 균열	0.2	㎜	2.3	m								
10	경계부 균열	0.2	㎜	2.3	m								
11	경계부 균열	0.2	㎜	2.3	m								
12	경계부 균열	0.2	㎜	2.3	m								
13	경계부 균열	0.2	㎜	2.3	m								
14	경계부 균열	0.2	㎜	2.3	m								
15	경계부 균열	0.2	㎜	2.3	m								
16	경계부 균열	0.2	㎜	2.3	m								
17	경계부 균열	0.2	㎜	2.3	m								
18	경계부 균열	0.2	㎜	2.3	m								
19	경계부 균열	0.2	㎜	2.3	m								
20	경계부 균열	0.2	㎜	2.3	m								
21	경계부 균열	0.2	㎜	2.3	m								
22	경계부 균열	0.2	㎜	2.3	m								
23	경계부 균열	0.2	㎜	2.3	m								
24	경계부 균열	0.2	㎜	2.3	m								
25	경계부 균열	0.2	㎜	2.3	m								
26	경계부 균열	0.2	㎜	2.3	m								
27	경계부 균열	0.2	㎜	2.3	m								
28	경계부 균열	0.2	㎜	2.3	m								
29	경계부 균열	0.2	㎜	2.3	m								
30	경계부 균열	0.2	㎜	2.3	m								
31	경계부 균열	0.2	㎜	2.3	m

32	경계부 균열	0.2	㎜	2.3	m								
33	경계부 균열	0.2	㎜	2.3	m								
34	경계부 균열	0.2	㎜	2.3	m								
35	경계부 균열	0.2	㎜	2.3	m								
36	경계부 균열	0.2	㎜	2.3	m								
37	경계부 균열	0.2	㎜	2.3	m								
38	경계부 균열	0.2	㎜	2.3	m								
39	경계부 균열	0.2	㎜	2.3	m								
40	경계부 균열	0.2	㎜	2.3	m								
41	경계부 균열	0.2	㎜	2.3	m								
42	경계부 균열	0.2	㎜	2.3	m								
43	경계부 균열	0.2	㎜	2.3	m								
44	경계부 균열	0.2	㎜	2.3	m								
45	경계부 균열	0.2	㎜	2.3	m								
46	경계부 균열	0.2	㎜	2.3	m								
47	경계부 균열	0.2	㎜	2.3	m								
48	경계부 균열	0.2	㎜	2.3	m								
49	경계부 균열	0.2	㎜	2.3	m								
50	경계부 균열	0.2	㎜	2.3	m								
51	경계부 균열	0.2	㎜	2.3	m								
52	경계부 균열	0.2	㎜	2.3	m

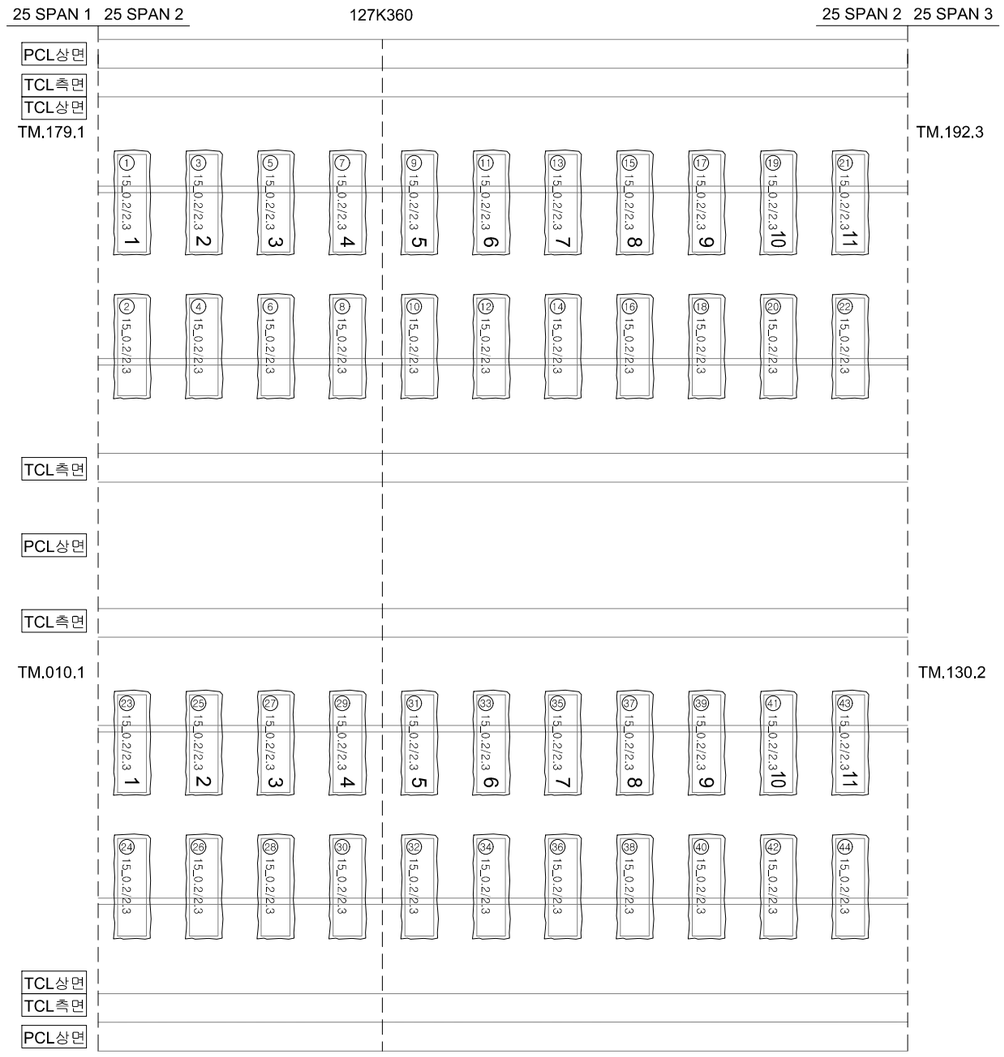
외관조사망도 번호
B43_호남고속선 한교천교_150(25 SPAN -2)

연번	손상	폭		연장		비고	연번	손상	폭		연장		비고
1	경계부 균열	0.2	㎜	2.3	m								
2	경계부 균열	0.2	㎜	2.3	m								
3	경계부 균열	0.2	㎜	2.3	m								
4	경계부 균열	0.2	㎜	2.3	m								
5	경계부 균열	0.2	㎜	2.3	m								
6	경계부 균열	0.2	㎜	2.3	m								
7	경계부 균열	0.2	㎜	2.3	m								
8	경계부 균열	0.2	㎜	2.3	m								
9	경계부 균열	0.2	㎜	2.3	m								
10	경계부 균열	0.2	㎜	2.3	m								
11	경계부 균열	0.2	㎜	2.3	m								
12	경계부 균열	0.2	㎜	2.3	m								
13	경계부 균열	0.2	㎜	2.3	m								
14	경계부 균열	0.2	㎜	2.3	m								
15	경계부 균열	0.2	㎜	2.3	m								
16	경계부 균열	0.2	㎜	2.3	m								
17	경계부 균열	0.2	㎜	2.3	m								
18	경계부 균열	0.2	㎜	2.3	m								
19	경계부 균열	0.2	㎜	2.3	m								
20	경계부 균열	0.2	㎜	2.3	m								
21	경계부 균열	0.2	㎜	2.3	m								
22	경계부 균열	0.2	㎜	2.3	m								
23	경계부 균열	0.2	㎜	2.3	m								
24	경계부 균열	0.2	㎜	2.3	m								
25	경계부 균열	0.2	㎜	2.3	m								
26	경계부 균열	0.2	㎜	2.3	m								
27	경계부 균열	0.2	㎜	2.3	m								
28	경계부 균열	0.2	㎜	2.3	m								
29	경계부 균열	0.2	㎜	2.3	m								
30	경계부 균열	0.2	㎜	2.3	m								
31	경계부 균열	0.2	㎜	2.3	m

32	경계부 균열	0.2	㎜	2.3	m								
33	경계부 균열	0.2	㎜	2.3	m								
34	경계부 균열	0.2	㎜	2.3	m								
35	경계부 균열	0.2	㎜	2.3	m								
36	경계부 균열	0.2	㎜	2.3	m								
37	경계부 균열	0.2	㎜	2.3	m								
38	경계부 균열	0.2	㎜	2.3	m								
39	경계부 균열	0.2	㎜	2.3	m								
40	경계부 균열	0.2	㎜	2.3	m								
41	경계부 균열	0.2	㎜	2.3	m								
42	경계부 균열	0.2	㎜	2.3	m								
43	경계부 균열	0.2	㎜	2.3	m								
44	경계부 균열	0.2	㎜	2.3	m

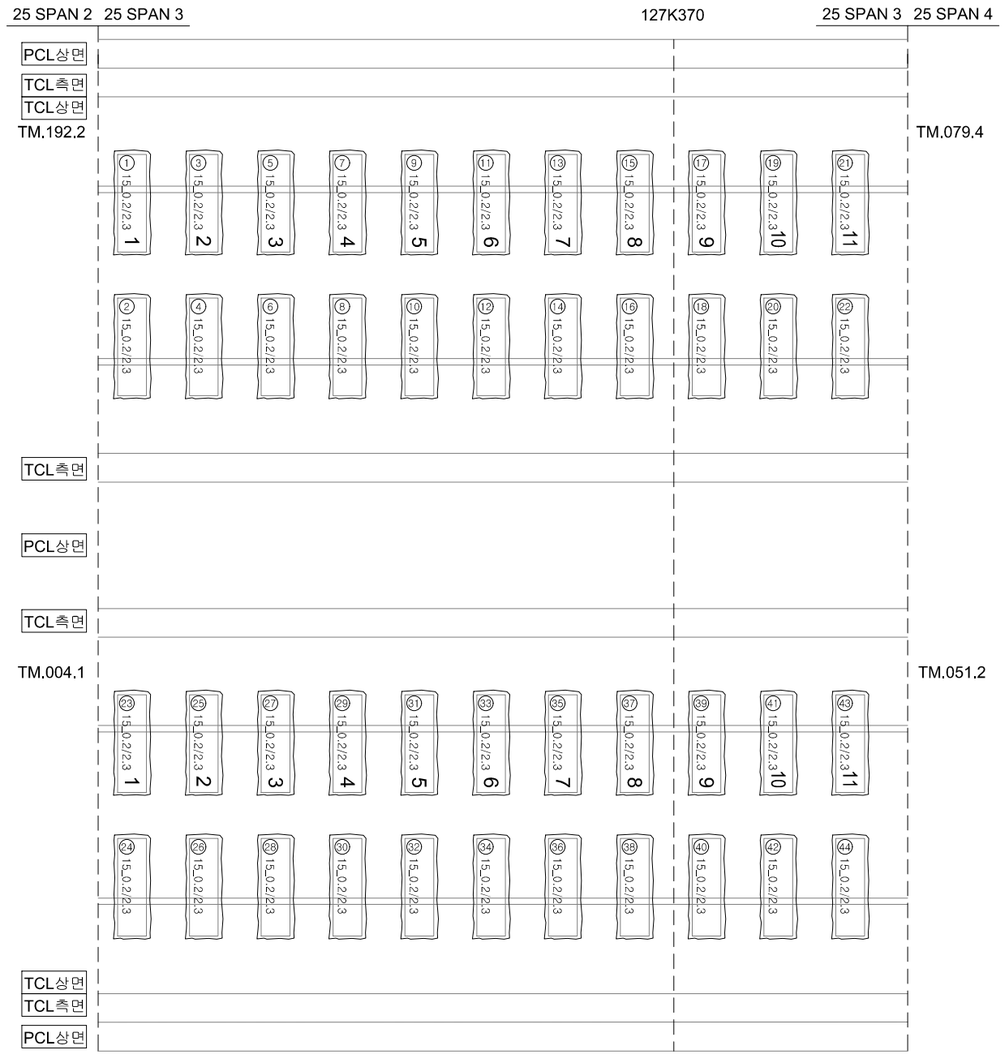
외관조사망도 번호
B43_호남고속선 한교천교_151(25 SPAN -3)

연번	손상	폭		연장		비고	연번	손상	폭		연장		비고
1	경계부 균열	0.2	㎜	2.3	m								
2	경계부 균열	0.2	㎜	2.3	m								
3	경계부 균열	0.2	㎜	2.3	m								
4	경계부 균열	0.2	㎜	2.3	m								
5	경계부 균열	0.2	㎜	2.3	m								
6	경계부 균열	0.2	㎜	2.3	m								
7	경계부 균열	0.2	㎜	2.3	m								
8	경계부 균열	0.2	㎜	2.3	m								
9	경계부 균열	0.2	㎜	2.3	m								
10	경계부 균열	0.2	㎜	2.3	m								
11	경계부 균열	0.2	㎜	2.3	m								
12	경계부 균열	0.2	㎜	2.3	m								
13	경계부 균열	0.2	㎜	2.3	m								
14	경계부 균열	0.2	㎜	2.3	m								
15	경계부 균열	0.2	㎜	2.3	m								
16	경계부 균열	0.2	㎜	2.3	m								
17	경계부 균열	0.2	㎜	2.3	m								
18	경계부 균열	0.2	㎜	2.3	m								
19	경계부 균열	0.2	㎜	2.3	m								
20	경계부 균열	0.2	㎜	2.3	m								
21	경계부 균열	0.2	㎜	2.3	m								
22	경계부 균열	0.2	㎜	2.3	m								
23	경계부 균열	0.2	㎜	2.3	m								
24	경계부 균열	0.2	㎜	2.3	m								
25	경계부 균열	0.2	㎜	2.3	m								
26	경계부 균열	0.2	㎜	2.3	m								
27	경계부 균열	0.2	㎜	2.3	m								
28	경계부 균열	0.2	㎜	2.3	m								
29	경계부 균열	0.2	㎜	2.3	m								
30	경계부 균열	0.2	㎜	2.3	m								
31	경계부 균열	0.2	㎜	2.3	m

32	경계부 균열	0.2	㎜	2.3	m								
33	경계부 균열	0.2	㎜	2.3	m								
34	경계부 균열	0.2	㎜	2.3	m								
35	경계부 균열	0.2	㎜	2.3	m								
36	경계부 균열	0.2	㎜	2.3	m								
37	경계부 균열	0.2	㎜	2.3	m								
38	경계부 균열	0.2	㎜	2.3	m								
39	경계부 균열	0.2	㎜	2.3	m								
40	경계부 균열	0.2	㎜	2.3	m								
41	경계부 균열	0.2	㎜	2.3	m								
42	경계부 균열	0.2	㎜	2.3	m								
43	경계부 균열	0.2	㎜	2.3	m								
44	경계부 균열	0.2	㎜	2.3	m

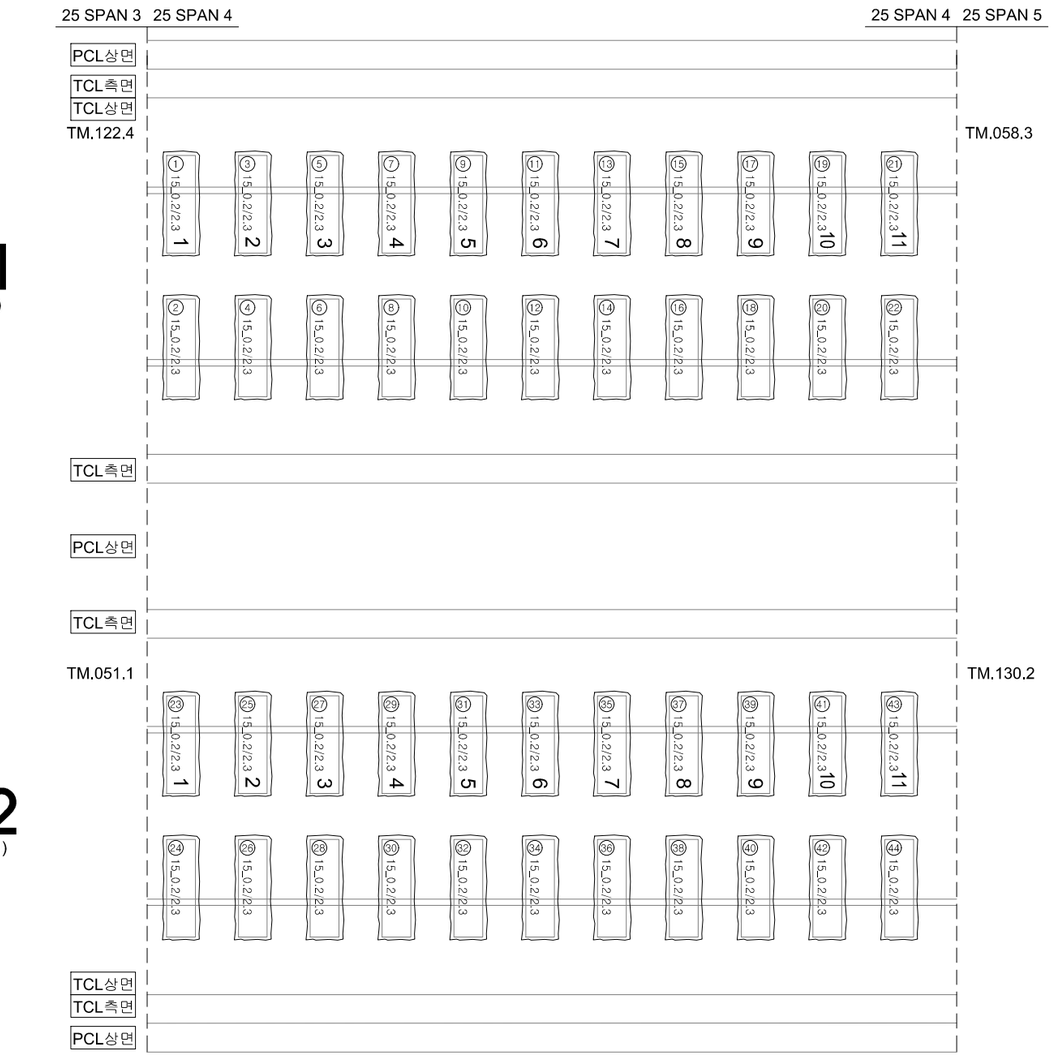
외관조사망도 번호
B43_호남고속선 한교천교_152(25 SPAN -4)

연번	손상	폭		연장		비고	연번	손상	폭		연장		비고
1	경계부 균열	0.2	㎜	2.3	m								
2	경계부 균열	0.2	㎜	2.3	m								
3	경계부 균열	0.2	㎜	2.3	m								
4	경계부 균열	0.2	㎜	2.3	m								
5	경계부 균열	0.2	㎜	2.3	m								
6	경계부 균열	0.2	㎜	2.3	m								
7	경계부 균열	0.2	㎜	2.3	m								
8	경계부 균열	0.2	㎜	2.3	m								
9	경계부 균열	0.2	㎜	2.3	m								
10	경계부 균열	0.2	㎜	2.3	m								
11	경계부 균열	0.2	㎜	2.3	m								
12	경계부 균열	0.2	㎜	2.3	m								
13	경계부 균열	0.2	㎜	2.3	m								
14	경계부 균열	0.2	㎜	2.3	m								
15	경계부 균열	0.2	㎜	2.3	m								
16	경계부 균열	0.2	㎜	2.3	m								
17	경계부 균열	0.2	㎜	2.3	m								
18	경계부 균열	0.2	㎜	2.3	m								
19	경계부 균열	0.2	㎜	2.3	m								
20	경계부 균열	0.2	㎜	2.3	m								
21	경계부 균열	0.2	㎜	2.3	m								
22	경계부 균열	0.2	㎜	2.3	m								
23	경계부 균열	0.2	㎜	2.3	m								
24	경계부 균열	0.2	㎜	2.3	m								
25	경계부 균열	0.2	㎜	2.3	m								
26	경계부 균열	0.2	㎜	2.3	m								
27	경계부 균열	0.2	㎜	2.3	m								
28	경계부 균열	0.2	㎜	2.3	m								
29	경계부 균열	0.2	㎜	2.3	m								
30	경계부 균열	0.2	㎜	2.3	m								
31	경계부 균열	0.2	㎜	2.3	m

32	경계부 균열	0.2	㎜	2.3	m								
33	경계부 균열	0.2	㎜	2.3	m								
34	경계부 균열	0.2	㎜	2.3	m								
35	경계부 균열	0.2	㎜	2.3	m								
36	경계부 균열	0.2	㎜	2.3	m								
37	경계부 균열	0.2	㎜	2.3	m								
38	경계부 균열	0.2	㎜	2.3	m								
39	경계부 균열	0.2	㎜	2.3	m								
40	경계부 균열	0.2	㎜	2.3	m								
41	경계부 균열	0.2	㎜	2.3	m								
42	경계부 균열	0.2	㎜	2.3	m								
43	경계부 균열	0.2	㎜	2.3	m								
44	경계부 균열	0.2	㎜	2.3	m

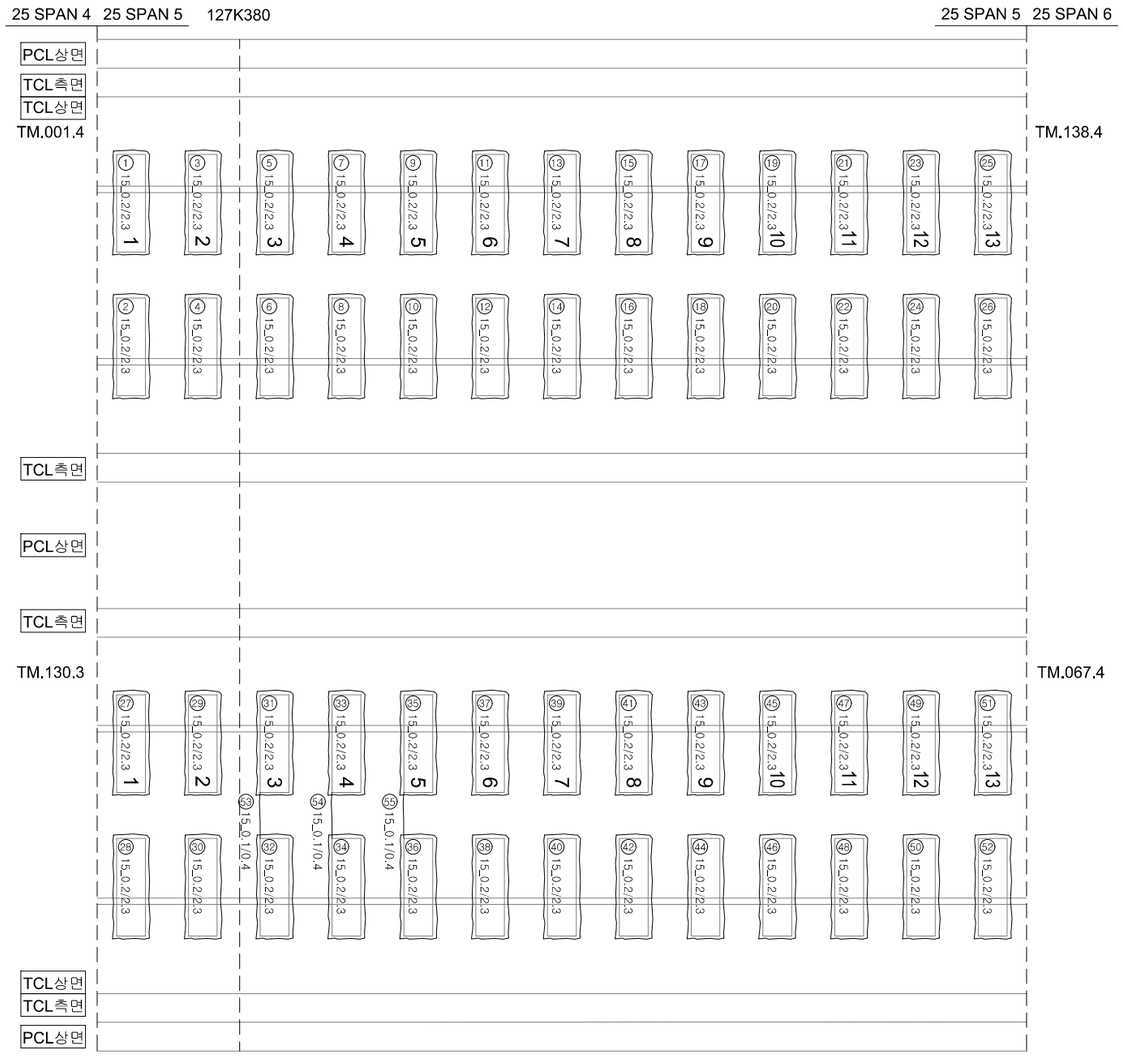
외관조사망도 번호
B43_호남고속선 한교천교_153(25 SPAN -5)

연번	손상	폭		연장		비고	연번	손상	폭		연장		비고
1	경계부 균열	0.2	㎜	2.3	m								
2	경계부 균열	0.2	㎜	2.3	m								
3	경계부 균열	0.2	㎜	2.3	m								
4	경계부 균열	0.2	㎜	2.3	m								
5	경계부 균열	0.2	㎜	2.3	m								
6	경계부 균열	0.2	㎜	2.3	m								
7	경계부 균열	0.2	㎜	2.3	m								
8	경계부 균열	0.2	㎜	2.3	m								
9	경계부 균열	0.2	㎜	2.3	m								
10	경계부 균열	0.2	㎜	2.3	m								
11	경계부 균열	0.2	㎜	2.3	m								
12	경계부 균열	0.2	㎜	2.3	m								
13	경계부 균열	0.2	㎜	2.3	m								
14	경계부 균열	0.2	㎜	2.3	m								
15	경계부 균열	0.2	㎜	2.3	m								
16	경계부 균열	0.2	㎜	2.3	m								
17	경계부 균열	0.2	㎜	2.3	m								
18	경계부 균열	0.2	㎜	2.3	m								
19	경계부 균열	0.2	㎜	2.3	m								
20	경계부 균열	0.2	㎜	2.3	m								
21	경계부 균열	0.2	㎜	2.3	m								
22	경계부 균열	0.2	㎜	2.3	m								
23	경계부 균열	0.2	㎜	2.3	m								
24	경계부 균열	0.2	㎜	2.3	m								
25	경계부 균열	0.2	㎜	2.3	m								
26	경계부 균열	0.2	㎜	2.3	m								
27	경계부 균열	0.2	㎜	2.3	m								
28	경계부 균열	0.2	㎜	2.3	m								
29	경계부 균열	0.2	㎜	2.3	m								
30	경계부 균열	0.2	㎜	2.3	m								
31	경계부 균열	0.2	㎜	2.3	m

32	경계부 균열	0.2	㎜	2.3	m								
33	경계부 균열	0.2	㎜	2.3	m								
34	경계부 균열	0.2	㎜	2.3	m								
35	경계부 균열	0.2	㎜	2.3	m								
36	경계부 균열	0.2	㎜	2.3	m								
37	경계부 균열	0.2	㎜	2.3	m								
38	경계부 균열	0.2	㎜	2.3	m								
39	경계부 균열	0.2	㎜	2.3	m								
40	경계부 균열	0.2	㎜	2.3	m								
41	경계부 균열	0.2	㎜	2.3	m								
42	경계부 균열	0.2	㎜	2.3	m								
43	경계부 균열	0.2	㎜	2.3	m								
44	경계부 균열	0.2	㎜	2.3	m								
45	경계부 균열	0.2	㎜	2.3	m								
46	경계부 균열	0.2	㎜	2.3	m								
47	경계부 균열	0.2	㎜	2.3	m								
48	경계부 균열	0.2	㎜	2.3	m								
49	경계부 균열	0.2	㎜	2.3	m								
50	경계부 균열	0.2	㎜	2.3	m								
51	경계부 균열	0.2	㎜	2.3	m								
52	경계부 균열	0.2	㎜	2.3	m								
53	균열	0.1	㎜	0.4	m								
54	균열	0.1	㎜	0.4	m								
55	균열	0.1	㎜	0.4	m

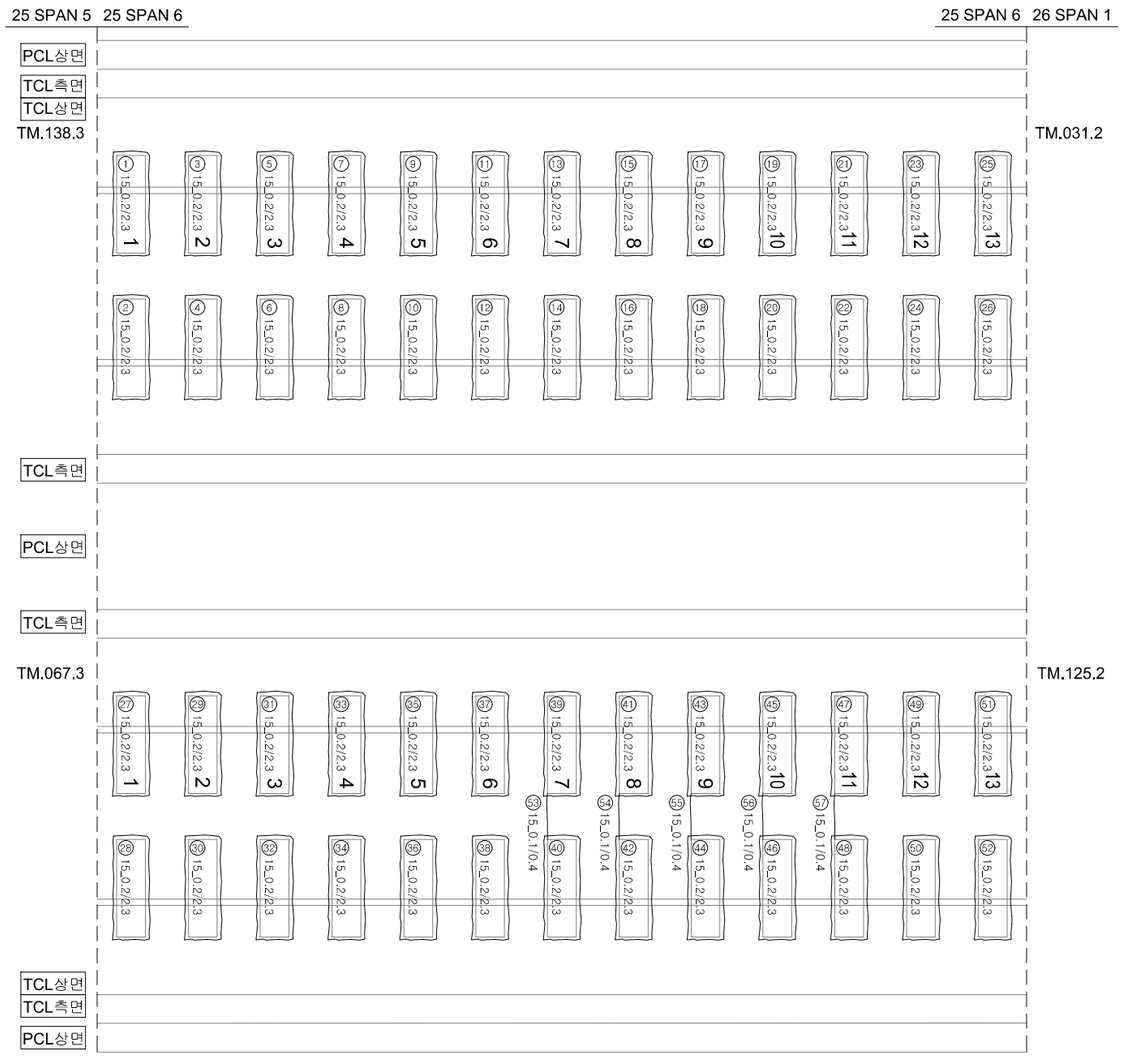
외관조사망도 번호
B43_호남고속선 한교천교_154(25 SPAN -6)

연번	손상	폭		연장		비고	연번	손상	폭		연장		비고
1	경계부 균열	0.2	㎜	2.3	m		56	균열	0.1	㎜	0.4	m	
2	경계부 균열	0.2	㎜	2.3	m		57	균열	0.1	㎜	0.4	m	
3	경계부 균열	0.2	㎜	2.3	m								
4	경계부 균열	0.2	㎜	2.3	m								
5	경계부 균열	0.2	㎜	2.3	m								
6	경계부 균열	0.2	㎜	2.3	m								
7	경계부 균열	0.2	㎜	2.3	m								
8	경계부 균열	0.2	㎜	2.3	m								
9	경계부 균열	0.2	㎜	2.3	m								
10	경계부 균열	0.2	㎜	2.3	m								
11	경계부 균열	0.2	㎜	2.3	m								
12	경계부 균열	0.2	㎜	2.3	m								
13	경계부 균열	0.2	㎜	2.3	m								
14	경계부 균열	0.2	㎜	2.3	m								
15	경계부 균열	0.2	㎜	2.3	m								
16	경계부 균열	0.2	㎜	2.3	m								
17	경계부 균열	0.2	㎜	2.3	m								
18	경계부 균열	0.2	㎜	2.3	m								
19	경계부 균열	0.2	㎜	2.3	m								
20	경계부 균열	0.2	㎜	2.3	m								
21	경계부 균열	0.2	㎜	2.3	m								
22	경계부 균열	0.2	㎜	2.3	m								
23	경계부 균열	0.2	㎜	2.3	m								
24	경계부 균열	0.2	㎜	2.3	m								
25	경계부 균열	0.2	㎜	2.3	m								
26	경계부 균열	0.2	㎜	2.3	m								
27	경계부 균열	0.2	㎜	2.3	m								
28	경계부 균열	0.2	㎜	2.3	m								
29	경계부 균열	0.2	㎜	2.3	m								
30	경계부 균열	0.2	㎜	2.3	m

31	경계부 균열	0.2	㎜	2.3	m								
32	경계부 균열	0.2	㎜	2.3	m								
33	경계부 균열	0.2	㎜	2.3	m								
34	경계부 균열	0.2	㎜	2.3	m								
35	경계부 균열	0.2	㎜	2.3	m								
36	경계부 균열	0.2	㎜	2.3	m								
37	경계부 균열	0.2	㎜	2.3	m								
38	경계부 균열	0.2	㎜	2.3	m								
39	경계부 균열	0.2	㎜	2.3	m								
40	경계부 균열	0.2	㎜	2.3	m								
41	경계부 균열	0.2	㎜	2.3	m								
42	경계부 균열	0.2	㎜	2.3	m								
43	경계부 균열	0.2	㎜	2.3	m								
44	경계부 균열	0.2	㎜	2.3	m								
45	경계부 균열	0.2	㎜	2.3	m								
46	경계부 균열	0.2	㎜	2.3	m								
47	경계부 균열	0.2	㎜	2.3	m								
48	경계부 균열	0.2	㎜	2.3	m								
49	경계부 균열	0.2	㎜	2.3	m								
50	경계부 균열	0.2	㎜	2.3	m								
51	경계부 균열	0.2	㎜	2.3	m								
52	경계부 균열	0.2	㎜	2.3	m								
53	균열	0.1	㎜	0.4	m								
54	균열	0.1	㎜	0.4	m								
55	균열	0.1	㎜	0.4	m

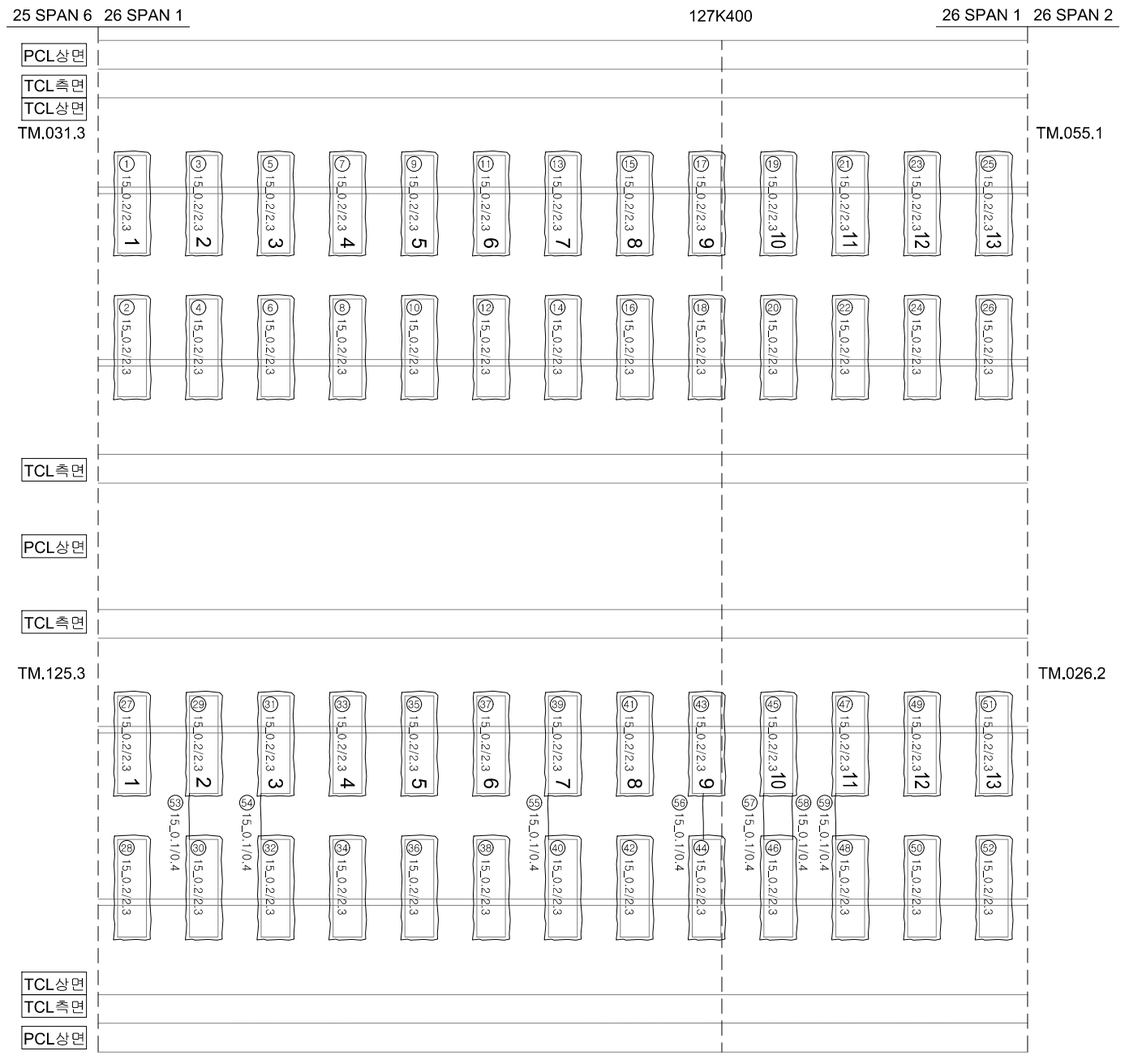
외관조사망도 번호
B43_호남고속선 한교천교_155(26 SPAN -1)

연번	손상	폭		연장		비고	연번	손상	폭		연장		비고
1	경계부 균열	0.2	㎜	2.3	m		56	균열	0.1	㎜	0.4	m	
2	경계부 균열	0.2	㎜	2.3	m		57	균열	0.1	㎜	0.4	m	
3	경계부 균열	0.2	㎜	2.3	m		58	균열	0.1	㎜	0.4	m	
4	경계부 균열	0.2	㎜	2.3	m		59	균열	0.1	㎜	0.4	m	
5	경계부 균열	0.2	㎜	2.3	m								
6	경계부 균열	0.2	㎜	2.3	m								
7	경계부 균열	0.2	㎜	2.3	m								
8	경계부 균열	0.2	㎜	2.3	m								
9	경계부 균열	0.2	㎜	2.3	m								
10	경계부 균열	0.2	㎜	2.3	m								
11	경계부 균열	0.2	㎜	2.3	m								
12	경계부 균열	0.2	㎜	2.3	m								
13	경계부 균열	0.2	㎜	2.3	m								
14	경계부 균열	0.2	㎜	2.3	m								
15	경계부 균열	0.2	㎜	2.3	m								
16	경계부 균열	0.2	㎜	2.3	m								
17	경계부 균열	0.2	㎜	2.3	m								
18	경계부 균열	0.2	㎜	2.3	m								
19	경계부 균열	0.2	㎜	2.3	m								
20	경계부 균열	0.2	㎜	2.3	m								
21	경계부 균열	0.2	㎜	2.3	m								
22	경계부 균열	0.2	㎜	2.3	m								
23	경계부 균열	0.2	㎜	2.3	m								
24	경계부 균열	0.2	㎜	2.3	m								
25	경계부 균열	0.2	㎜	2.3	m								
26	경계부 균열	0.2	㎜	2.3	m								
27	경계부 균열	0.2	㎜	2.3	m								
28	경계부 균열	0.2	㎜	2.3	m								
29	경계부 균열	0.2	㎜	2.3	m

30	경계부 균열	0.2	㎜	2.3	m								
31	경계부 균열	0.2	㎜	2.3	m								
32	경계부 균열	0.2	㎜	2.3	m								
33	경계부 균열	0.2	㎜	2.3	m								
34	경계부 균열	0.2	㎜	2.3	m								
35	경계부 균열	0.2	㎜	2.3	m								
36	경계부 균열	0.2	㎜	2.3	m								
37	경계부 균열	0.2	㎜	2.3	m								
38	경계부 균열	0.2	㎜	2.3	m								
39	경계부 균열	0.2	㎜	2.3	m								
40	경계부 균열	0.2	㎜	2.3	m								
41	경계부 균열	0.2	㎜	2.3	m								
42	경계부 균열	0.2	㎜	2.3	m								
43	경계부 균열	0.2	㎜	2.3	m								
44	경계부 균열	0.2	㎜	2.3	m								
45	경계부 균열	0.2	㎜	2.3	m								
46	경계부 균열	0.2	㎜	2.3	m								
47	경계부 균열	0.2	㎜	2.3	m								
48	경계부 균열	0.2	㎜	2.3	m								
49	경계부 균열	0.2	㎜	2.3	m								
50	경계부 균열	0.2	㎜	2.3	m								
51	경계부 균열	0.2	㎜	2.3	m								
52	경계부 균열	0.2	㎜	2.3	m								
53	균열	0.1	㎜	0.4	m								
54	균열	0.1	㎜	0.4	m								
55	균열	0.1	㎜	0.4	m

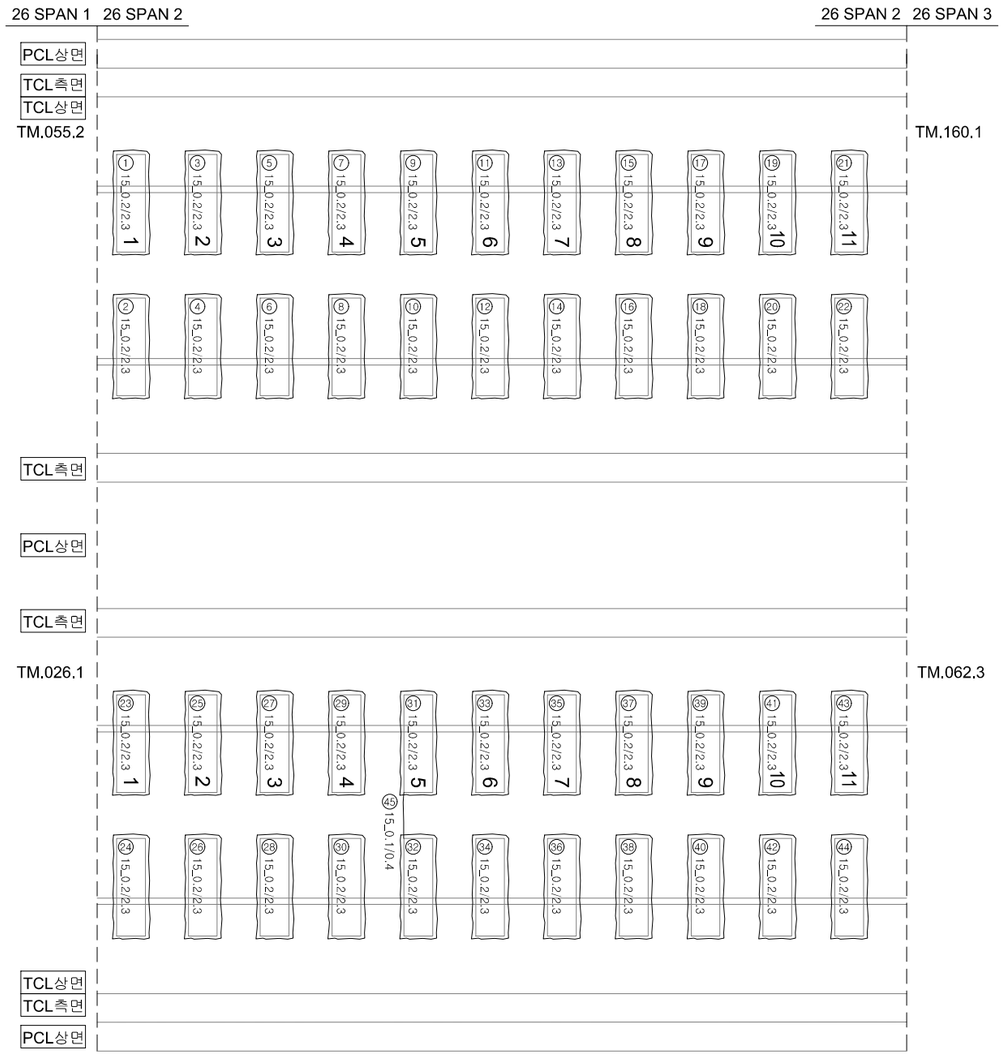
외관조사망도 번호
B43_호남고속선 한교천교_156(26 SPAN -2)

연번	손상	폭		연장		비고	연번	손상	폭		연장		비고
1	경계부 균열	0.2	㎜	2.3	m								
2	경계부 균열	0.2	㎜	2.3	m								
3	경계부 균열	0.2	㎜	2.3	m								
4	경계부 균열	0.2	㎜	2.3	m								
5	경계부 균열	0.2	㎜	2.3	m								
6	경계부 균열	0.2	㎜	2.3	m								
7	경계부 균열	0.2	㎜	2.3	m								
8	경계부 균열	0.2	㎜	2.3	m								
9	경계부 균열	0.2	㎜	2.3	m								
10	경계부 균열	0.2	㎜	2.3	m								
11	경계부 균열	0.2	㎜	2.3	m								
12	경계부 균열	0.2	㎜	2.3	m								
13	경계부 균열	0.2	㎜	2.3	m								
14	경계부 균열	0.2	㎜	2.3	m								
15	경계부 균열	0.2	㎜	2.3	m								
16	경계부 균열	0.2	㎜	2.3	m								
17	경계부 균열	0.2	㎜	2.3	m								
18	경계부 균열	0.2	㎜	2.3	m								
19	경계부 균열	0.2	㎜	2.3	m								
20	경계부 균열	0.2	㎜	2.3	m								
21	경계부 균열	0.2	㎜	2.3	m								
22	경계부 균열	0.2	㎜	2.3	m								
23	경계부 균열	0.2	㎜	2.3	m								
24	경계부 균열	0.2	㎜	2.3	m								
25	경계부 균열	0.2	㎜	2.3	m								
26	경계부 균열	0.2	㎜	2.3	m								
27	경계부 균열	0.2	㎜	2.3	m								
28	경계부 균열	0.2	㎜	2.3	m								
29	경계부 균열	0.2	㎜	2.3	m								
30	경계부 균열	0.2	㎜	2.3	m								
31	경계부 균열	0.2	㎜	2.3	m

32	경계부 균열	0.2	㎜	2.3	m								
33	경계부 균열	0.2	㎜	2.3	m								
34	경계부 균열	0.2	㎜	2.3	m								
35	경계부 균열	0.2	㎜	2.3	m								
36	경계부 균열	0.2	㎜	2.3	m								
37	경계부 균열	0.2	㎜	2.3	m								
38	경계부 균열	0.2	㎜	2.3	m								
39	경계부 균열	0.2	㎜	2.3	m								
40	경계부 균열	0.2	㎜	2.3	m								
41	경계부 균열	0.2	㎜	2.3	m								
42	경계부 균열	0.2	㎜	2.3	m								
43	경계부 균열	0.2	㎜	2.3	m								
44	경계부 균열	0.2	㎜	2.3	m								
45	균열	0.1	㎜	0.4	m

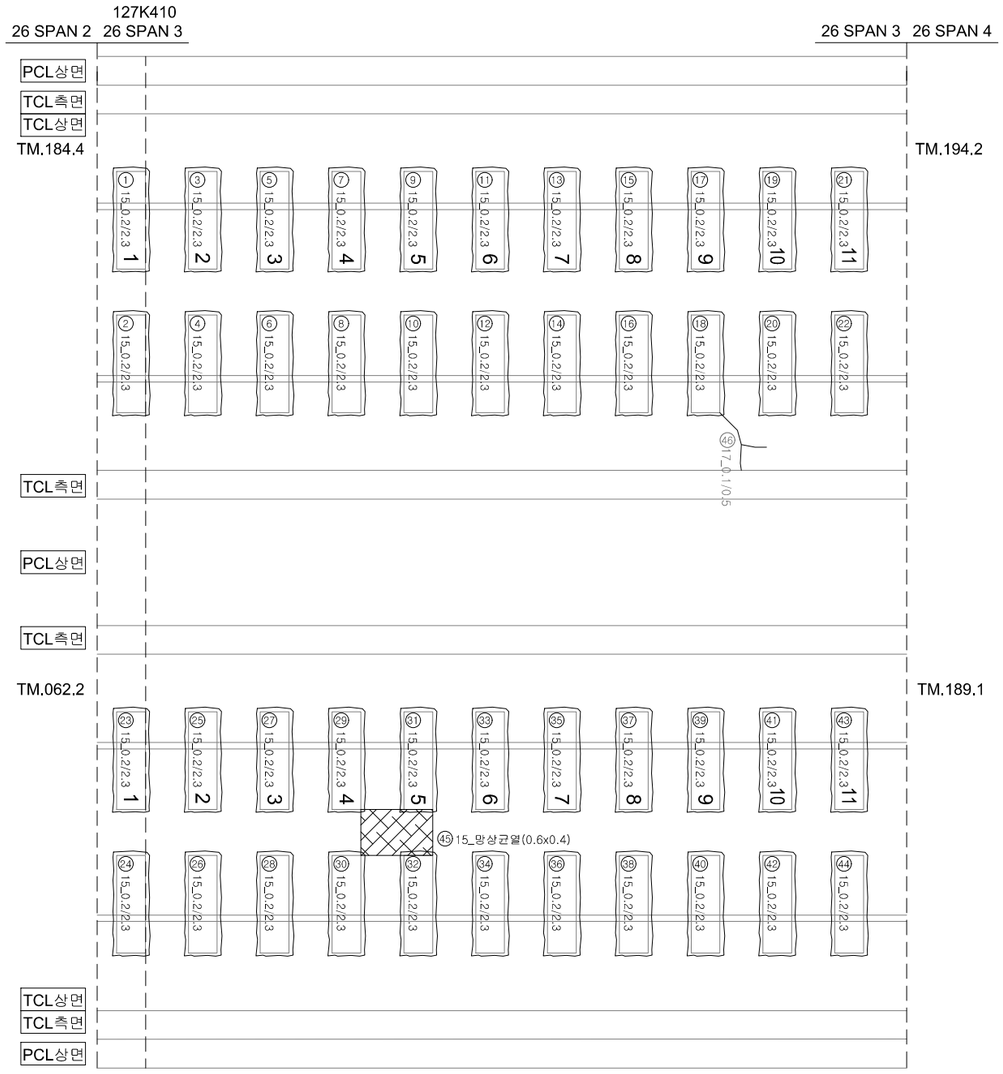
외관조사망도 번호
B43_호남고속선 한교천교_157(26 SPAN -3)

연번	손상	폭		연장		비고	연번	손상	폭		연장		비고
1	경계부 균열	0.2	㎜	2.3	m								
2	경계부 균열	0.2	㎜	2.3	m								
3	경계부 균열	0.2	㎜	2.3	m								
4	경계부 균열	0.2	㎜	2.3	m								
5	경계부 균열	0.2	㎜	2.3	m								
6	경계부 균열	0.2	㎜	2.3	m								
7	경계부 균열	0.2	㎜	2.3	m								
8	경계부 균열	0.2	㎜	2.3	m								
9	경계부 균열	0.2	㎜	2.3	m								
10	경계부 균열	0.2	㎜	2.3	m								
11	경계부 균열	0.2	㎜	2.3	m								
12	경계부 균열	0.2	㎜	2.3	m								
13	경계부 균열	0.2	㎜	2.3	m								
14	경계부 균열	0.2	㎜	2.3	m								
15	경계부 균열	0.2	㎜	2.3	m								
16	경계부 균열	0.2	㎜	2.3	m								
17	경계부 균열	0.2	㎜	2.3	m								
18	경계부 균열	0.2	㎜	2.3	m								
19	경계부 균열	0.2	㎜	2.3	m								
20	경계부 균열	0.2	㎜	2.3	m								
21	경계부 균열	0.2	㎜	2.3	m								
22	경계부 균열	0.2	㎜	2.3	m								
23	경계부 균열	0.2	㎜	2.3	m								
24	경계부 균열	0.2	㎜	2.3	m								
25	경계부 균열	0.2	㎜	2.3	m								
26	경계부 균열	0.2	㎜	2.3	m								
27	경계부 균열	0.2	㎜	2.3	m								
28	경계부 균열	0.2	㎜	2.3	m								
29	경계부 균열	0.2	㎜	2.3	m								
30	경계부 균열	0.2	㎜	2.3	m								
31	경계부 균열	0.2	㎜	2.3	m

32	경계부 균열	0.2	㎜	2.3	m								
33	경계부 균열	0.2	㎜	2.3	m								
34	경계부 균열	0.2	㎜	2.3	m								
35	경계부 균열	0.2	㎜	2.3	m								
36	경계부 균열	0.2	㎜	2.3	m								
37	경계부 균열	0.2	㎜	2.3	m								
38	경계부 균열	0.2	㎜	2.3	m								
39	경계부 균열	0.2	㎜	2.3	m								
40	경계부 균열	0.2	㎜	2.3	m								
41	경계부 균열	0.2	㎜	2.3	m								
42	경계부 균열	0.2	㎜	2.3	m								
43	경계부 균열	0.2	㎜	2.3	m								
44	경계부 균열	0.2	㎜	2.3	m								
45	망상균열	0.6	m	0.4	m								
46	균열	0.1	㎜	0.5	m

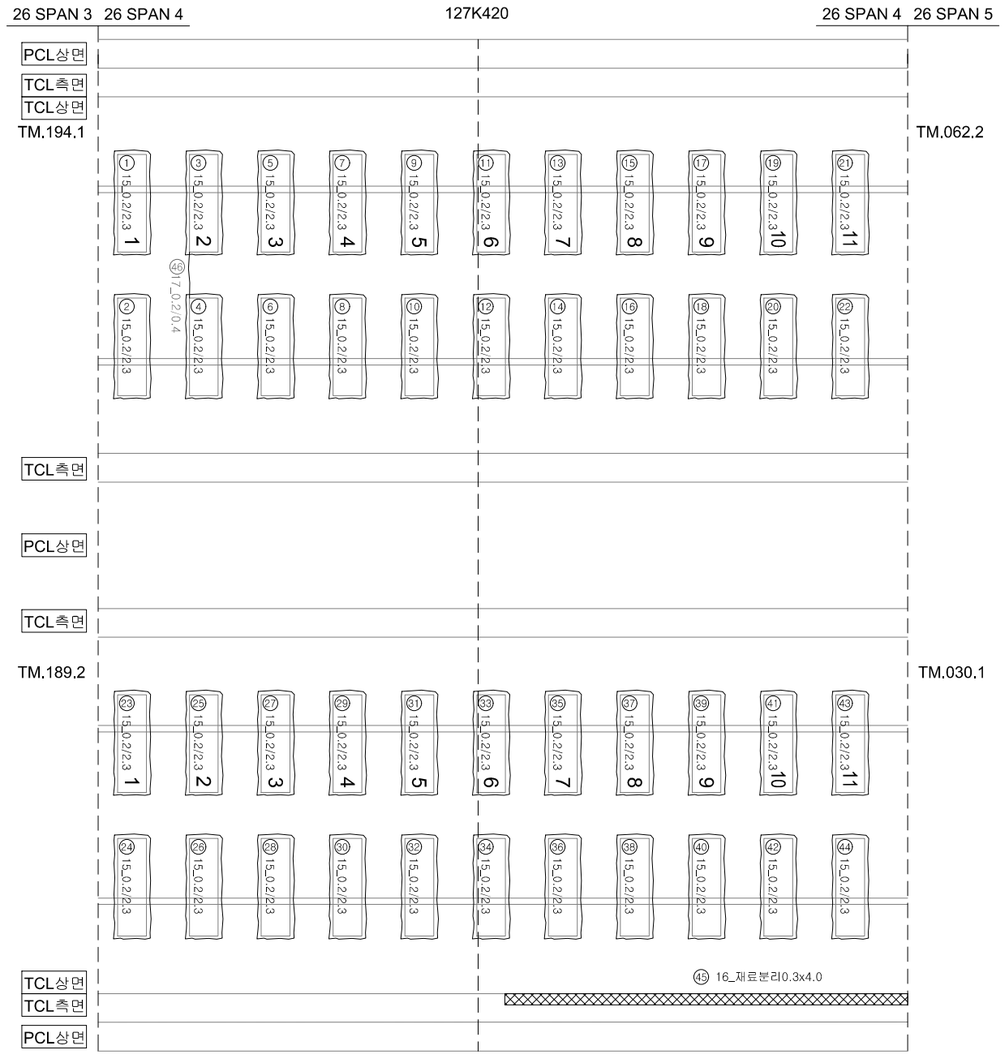
외관조사망도 번호
B43_호남고속선 한교천교_158(26 SPAN -4)

연번	손상	폭		연장		비고	연번	손상	폭		연장		비고
1	경계부 균열	0.2	㎜	2.3	m								
2	경계부 균열	0.2	㎜	2.3	m								
3	경계부 균열	0.2	㎜	2.3	m								
4	경계부 균열	0.2	㎜	2.3	m								
5	경계부 균열	0.2	㎜	2.3	m								
6	경계부 균열	0.2	㎜	2.3	m								
7	경계부 균열	0.2	㎜	2.3	m								
8	경계부 균열	0.2	㎜	2.3	m								
9	경계부 균열	0.2	㎜	2.3	m								
10	경계부 균열	0.2	㎜	2.3	m								
11	경계부 균열	0.2	㎜	2.3	m								
12	경계부 균열	0.2	㎜	2.3	m								
13	경계부 균열	0.2	㎜	2.3	m								
14	경계부 균열	0.2	㎜	2.3	m								
15	경계부 균열	0.2	㎜	2.3	m								
16	경계부 균열	0.2	㎜	2.3	m								
17	경계부 균열	0.2	㎜	2.3	m								
18	경계부 균열	0.2	㎜	2.3	m								
19	경계부 균열	0.2	㎜	2.3	m								
20	경계부 균열	0.2	㎜	2.3	m								
21	경계부 균열	0.2	㎜	2.3	m								
22	경계부 균열	0.2	㎜	2.3	m								
23	경계부 균열	0.2	㎜	2.3	m								
24	경계부 균열	0.2	㎜	2.3	m								
25	경계부 균열	0.2	㎜	2.3	m								
26	경계부 균열	0.2	㎜	2.3	m								
27	경계부 균열	0.2	㎜	2.3	m								
28	경계부 균열	0.2	㎜	2.3	m								
29	경계부 균열	0.2	㎜	2.3	m								
30	경계부 균열	0.2	㎜	2.3	m								
31	경계부 균열	0.2	㎜	2.3	m

32	경계부 균열	0.2	㎜	2.3	m								
33	경계부 균열	0.2	㎜	2.3	m								
34	경계부 균열	0.2	㎜	2.3	m								
35	경계부 균열	0.2	㎜	2.3	m								
36	경계부 균열	0.2	㎜	2.3	m								
37	경계부 균열	0.2	㎜	2.3	m								
38	경계부 균열	0.2	㎜	2.3	m								
39	경계부 균열	0.2	㎜	2.3	m								
40	경계부 균열	0.2	㎜	2.3	m								
41	경계부 균열	0.2	㎜	2.3	m								
42	경계부 균열	0.2	㎜	2.3	m								
43	경계부 균열	0.2	㎜	2.3	m								
44	경계부 균열	0.2	㎜	2.3	m								
45	재료분리	0.3	m	4.0	m								
46	균열	0.2	㎜	0.4	m

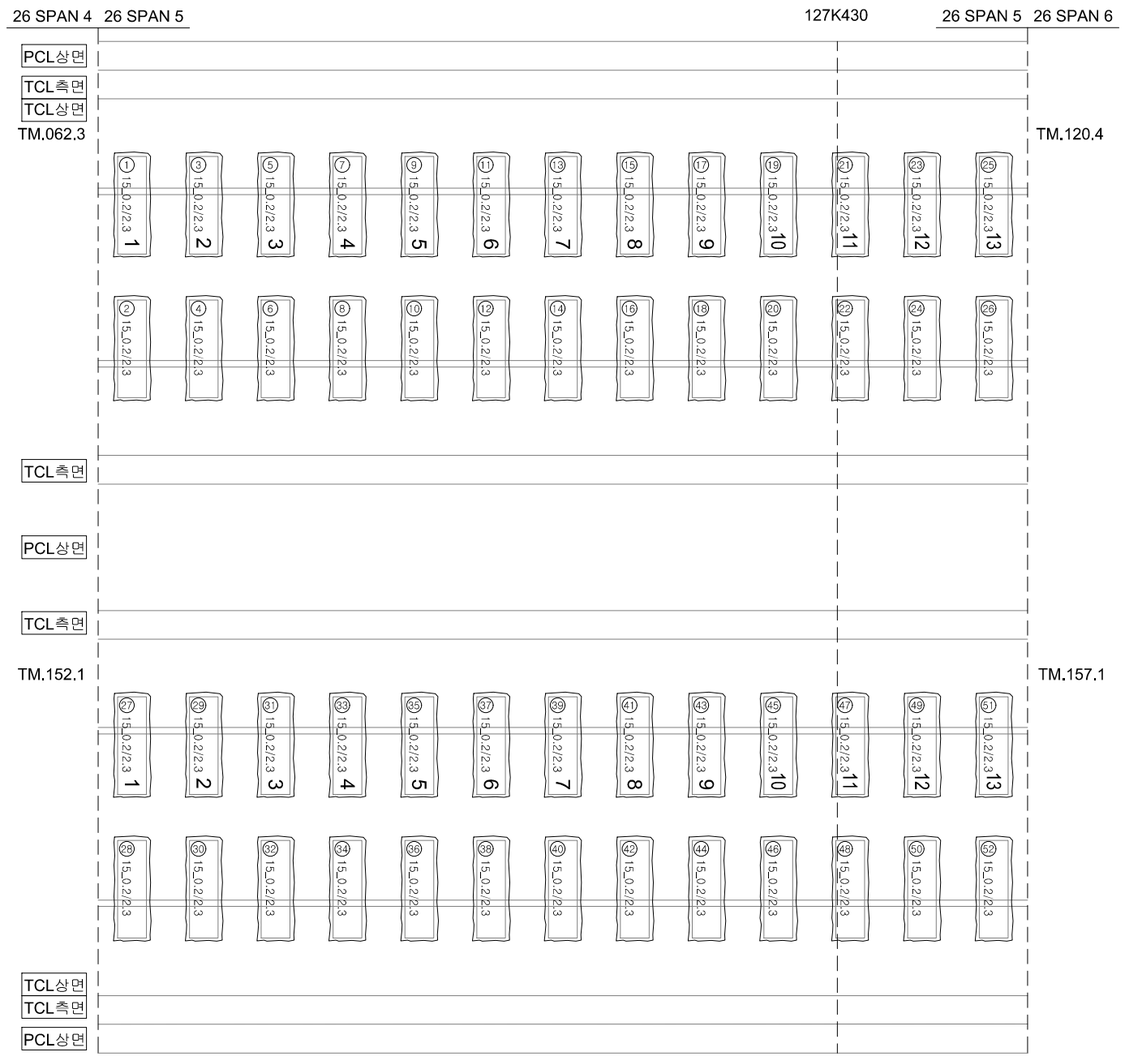
B43_호남고속선 한교천교_159(26 SPAN -5)

연번	손상	폭		연장		비고	연번	손상	폭		연장		비고
1	경계부 균열	0.2	㎜	2.3	m								
2	경계부 균열	0.2	㎜	2.3	m								
3	경계부 균열	0.2	㎜	2.3	m								
4	경계부 균열	0.2	㎜	2.3	m								
5	경계부 균열	0.2	㎜	2.3	m								
6	경계부 균열	0.2	㎜	2.3	m								
7	경계부 균열	0.2	㎜	2.3	m								
8	경계부 균열	0.2	㎜	2.3	m								
9	경계부 균열	0.2	㎜	2.3	m								
10	경계부 균열	0.2	㎜	2.3	m								
11	경계부 균열	0.2	㎜	2.3	m								
12	경계부 균열	0.2	㎜	2.3	m								
13	경계부 균열	0.2	㎜	2.3	m								
14	경계부 균열	0.2	㎜	2.3	m								
15	경계부 균열	0.2	㎜	2.3	m								
16	경계부 균열	0.2	㎜	2.3	m								
17	경계부 균열	0.2	㎜	2.3	m								
18	경계부 균열	0.2	㎜	2.3	m								
19	경계부 균열	0.2	㎜	2.3	m								
20	경계부 균열	0.2	㎜	2.3	m								
21	경계부 균열	0.2	㎜	2.3	m								
22	경계부 균열	0.2	㎜	2.3	m								
23	경계부 균열	0.2	㎜	2.3	m								
24	경계부 균열	0.2	㎜	2.3	m								
25	경계부 균열	0.2	㎜	2.3	m								
26	경계부 균열	0.2	㎜	2.3	m								
27	경계부 균열	0.2	㎜	2.3	m								
28	경계부 균열	0.2	㎜	2.3	m								
29	경계부 균열	0.2	㎜	2.3	m								
30	경계부 균열	0.2	㎜	2.3	m								
31	경계부 균열	0.2	㎜	2.3	m

32	경계부 균열	0.2	㎜	2.3	m								
33	경계부 균열	0.2	㎜	2.3	m								
34	경계부 균열	0.2	㎜	2.3	m								
35	경계부 균열	0.2	㎜	2.3	m								
36	경계부 균열	0.2	㎜	2.3	m								
37	경계부 균열	0.2	㎜	2.3	m								
38	경계부 균열	0.2	㎜	2.3	m								
39	경계부 균열	0.2	㎜	2.3	m								
40	경계부 균열	0.2	㎜	2.3	m								
41	경계부 균열	0.2	㎜	2.3	m								
42	경계부 균열	0.2	㎜	2.3	m								
43	경계부 균열	0.2	㎜	2.3	m								
44	경계부 균열	0.2	㎜	2.3	m								
45	경계부 균열	0.2	㎜	2.3	m								
46	경계부 균열	0.2	㎜	2.3	m								
47	경계부 균열	0.2	㎜	2.3	m								
48	경계부 균열	0.2	㎜	2.3	m								
49	경계부 균열	0.2	㎜	2.3	m								
50	경계부 균열	0.2	㎜	2.3	m								
51	경계부 균열	0.2	㎜	2.3	m								
52	경계부 균열	0.2	㎜	2.3	m
