29. B43_한교천교

점검 일자	2017. 07.12~2017. 10.25
평균 기온	17.9 ~ 30.5℃

시 행 사	용 역 명	용 역 사	과 업 책 임 자	참 여 자 분 야 별 책 임 자
KORAIL 한국철도공사 KOREA RAILROAD	2017년도 호남고속선 오송-광주송정간 콘크리트궤도 점검용역	(주)한국구조물안전연구원 (주)한국국토안전연구원 (재)한국건설품질연구원	이복영	라 윤 강 김 경 기 윤 석 기

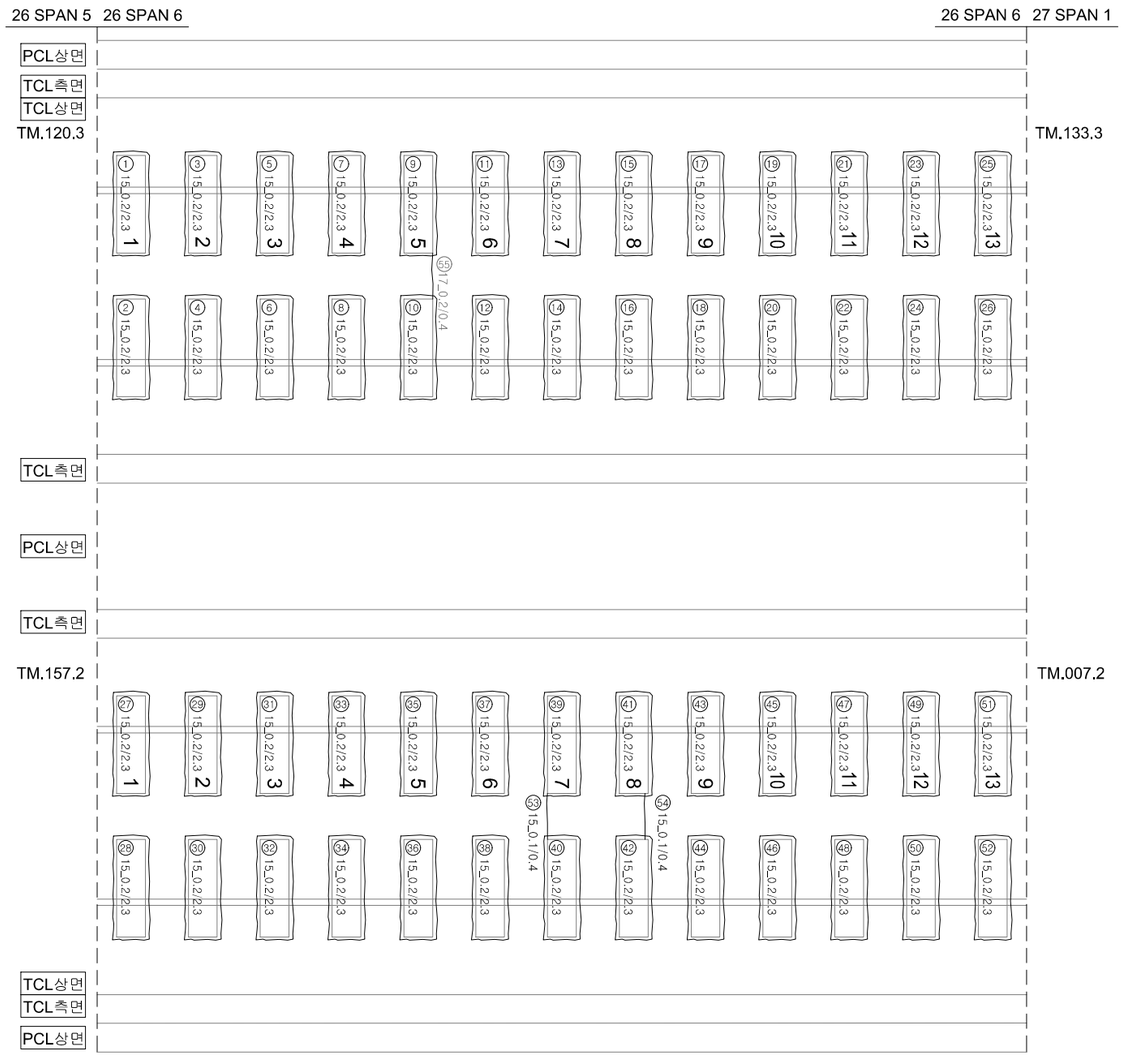
외관조사망도 번호
B43_호남고속선 한교천교_160(26 SPAN -6)

연번	손상	폭		연장		비고	연번	손상	폭		연장		비고
1	경계부 균열	0.2	㎜	2.3	m								
2	경계부 균열	0.2	㎜	2.3	m								
3	경계부 균열	0.2	㎜	2.3	m								
4	경계부 균열	0.2	㎜	2.3	m								
5	경계부 균열	0.2	㎜	2.3	m								
6	경계부 균열	0.2	㎜	2.3	m								
7	경계부 균열	0.2	㎜	2.3	m								
8	경계부 균열	0.2	㎜	2.3	m								
9	경계부 균열	0.2	㎜	2.3	m								
10	경계부 균열	0.2	㎜	2.3	m								
11	경계부 균열	0.2	㎜	2.3	m								
12	경계부 균열	0.2	㎜	2.3	m								
13	경계부 균열	0.2	㎜	2.3	m								
14	경계부 균열	0.2	㎜	2.3	m								
15	경계부 균열	0.2	㎜	2.3	m								
16	경계부 균열	0.2	㎜	2.3	m								
17	경계부 균열	0.2	㎜	2.3	m								
18	경계부 균열	0.2	㎜	2.3	m								
19	경계부 균열	0.2	㎜	2.3	m								
20	경계부 균열	0.2	㎜	2.3	m								
21	경계부 균열	0.2	㎜	2.3	m								
22	경계부 균열	0.2	㎜	2.3	m								
23	경계부 균열	0.2	㎜	2.3	m								
24	경계부 균열	0.2	㎜	2.3	m								
25	경계부 균열	0.2	㎜	2.3	m								
26	경계부 균열	0.2	㎜	2.3	m								
27	경계부 균열	0.2	㎜	2.3	m								
28	경계부 균열	0.2	㎜	2.3	m								
29	경계부 균열	0.2	㎜	2.3	m								
30	경계부 균열	0.2	㎜	2.3	m								
31	경계부 균열	0.2	㎜	2.3	m

32	경계부 균열	0.2	㎜	2.3	m								
33	경계부 균열	0.2	㎜	2.3	m								
34	경계부 균열	0.2	㎜	2.3	m								
35	경계부 균열	0.2	㎜	2.3	m								
36	경계부 균열	0.2	㎜	2.3	m								
37	경계부 균열	0.2	㎜	2.3	m								
38	경계부 균열	0.2	㎜	2.3	m								
39	경계부 균열	0.2	㎜	2.3	m								
40	경계부 균열	0.2	㎜	2.3	m								
41	경계부 균열	0.2	㎜	2.3	m								
42	경계부 균열	0.2	㎜	2.3	m								
43	경계부 균열	0.2	㎜	2.3	m								
44	경계부 균열	0.2	㎜	2.3	m								
45	경계부 균열	0.2	㎜	2.3	m								
46	경계부 균열	0.2	㎜	2.3	m								
47	경계부 균열	0.2	㎜	2.3	m								
48	경계부 균열	0.2	㎜	2.3	m								
49	경계부 균열	0.2	㎜	2.3	m								
50	경계부 균열	0.2	㎜	2.3	m								
51	경계부 균열	0.2	㎜	2.3	m								
52	경계부 균열	0.2	㎜	2.3	m								
53	균열	0.1	㎜	0.4	m								
54	균열	0.1	㎜	0.4	m								
55	균열	0.2	㎜	0.4	m

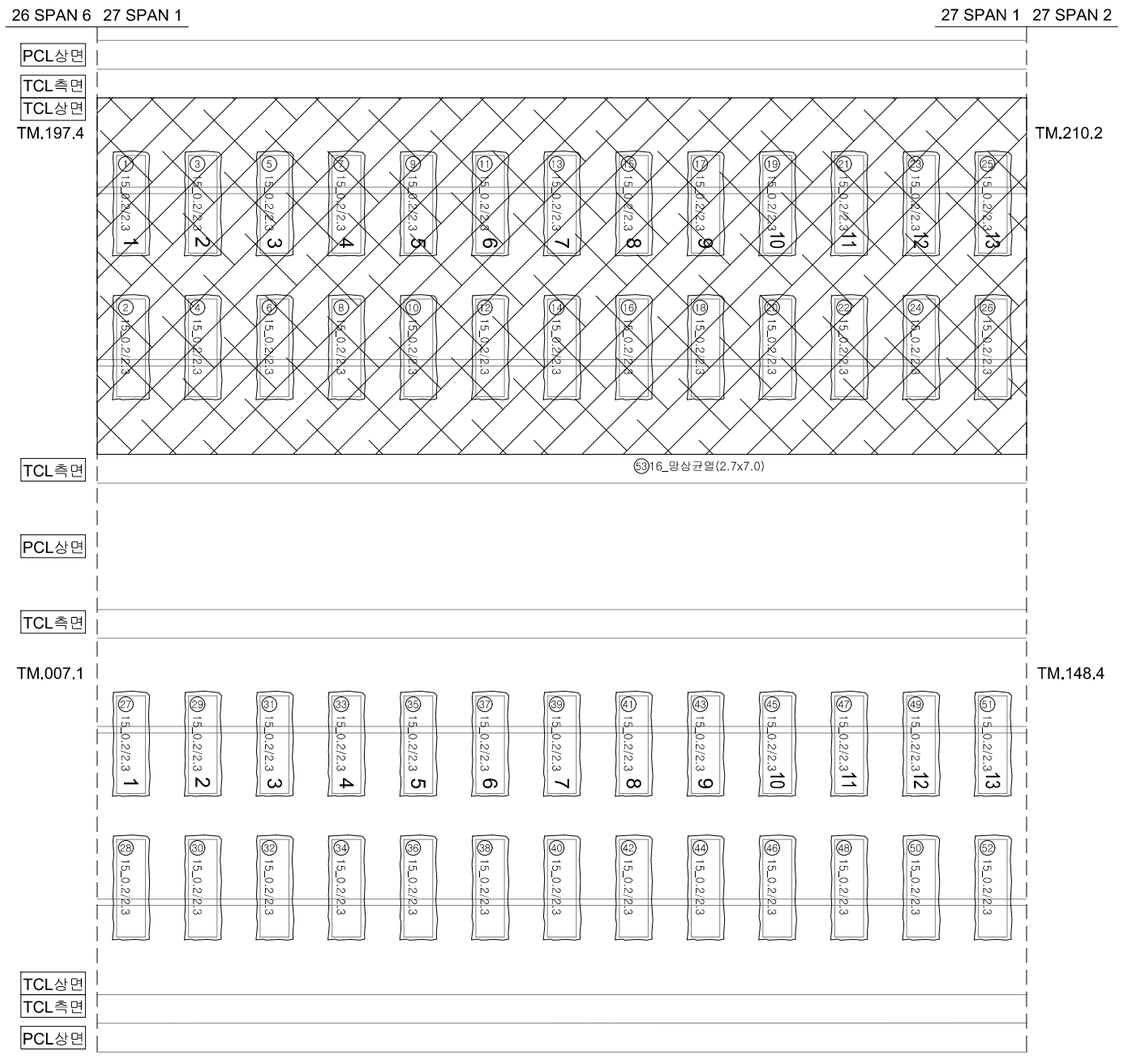
외관조사망도 번호
B43_호남고속선 한교천교_161(27 SPAN -1)

연번	손상	폭		연장		비고	연번	손상	폭		연장		비고
1	경계부 균열	0.2	㎜	2.3	m								
2	경계부 균열	0.2	㎜	2.3	m								
3	경계부 균열	0.2	㎜	2.3	m								
4	경계부 균열	0.2	㎜	2.3	m								
5	경계부 균열	0.2	㎜	2.3	m								
6	경계부 균열	0.2	㎜	2.3	m								
7	경계부 균열	0.2	㎜	2.3	m								
8	경계부 균열	0.2	㎜	2.3	m								
9	경계부 균열	0.2	㎜	2.3	m								
10	경계부 균열	0.2	㎜	2.3	m								
11	경계부 균열	0.2	㎜	2.3	m								
12	경계부 균열	0.2	㎜	2.3	m								
13	경계부 균열	0.2	㎜	2.3	m								
14	경계부 균열	0.2	㎜	2.3	m								
15	경계부 균열	0.2	㎜	2.3	m								
16	경계부 균열	0.2	㎜	2.3	m								
17	경계부 균열	0.2	㎜	2.3	m								
18	경계부 균열	0.2	㎜	2.3	m								
19	경계부 균열	0.2	㎜	2.3	m								
20	경계부 균열	0.2	㎜	2.3	m								
21	경계부 균열	0.2	㎜	2.3	m								
22	경계부 균열	0.2	㎜	2.3	m								
23	경계부 균열	0.2	㎜	2.3	m								
24	경계부 균열	0.2	㎜	2.3	m								
25	경계부 균열	0.2	㎜	2.3	m								
26	경계부 균열	0.2	㎜	2.3	m								
27	경계부 균열	0.2	㎜	2.3	m								
28	경계부 균열	0.2	㎜	2.3	m								
29	경계부 균열	0.2	㎜	2.3	m								
30	경계부 균열	0.2	㎜	2.3	m								
31	경계부 균열	0.2	㎜	2.3	m

32	경계부 균열	0.2	㎜	2.3	m								
33	경계부 균열	0.2	㎜	2.3	m								
34	경계부 균열	0.2	㎜	2.3	m								
35	경계부 균열	0.2	㎜	2.3	m								
36	경계부 균열	0.2	㎜	2.3	m								
37	경계부 균열	0.2	㎜	2.3	m								
38	경계부 균열	0.2	㎜	2.3	m								
39	경계부 균열	0.2	㎜	2.3	m								
40	경계부 균열	0.2	㎜	2.3	m								
41	경계부 균열	0.2	㎜	2.3	m								
42	경계부 균열	0.2	㎜	2.3	m								
43	경계부 균열	0.2	㎜	2.3	m								
44	경계부 균열	0.2	㎜	2.3	m								
45	경계부 균열	0.2	㎜	2.3	m								
46	경계부 균열	0.2	㎜	2.3	m								
47	경계부 균열	0.2	㎜	2.3	m								
48	경계부 균열	0.2	㎜	2.3	m								
49	경계부 균열	0.2	㎜	2.3	m								
50	경계부 균열	0.2	㎜	2.3	m								
51	경계부 균열	0.2	㎜	2.3	m								
52	경계부 균열	0.2	㎜	2.3	m								
53	망상균열	2.7	m	7.0	m

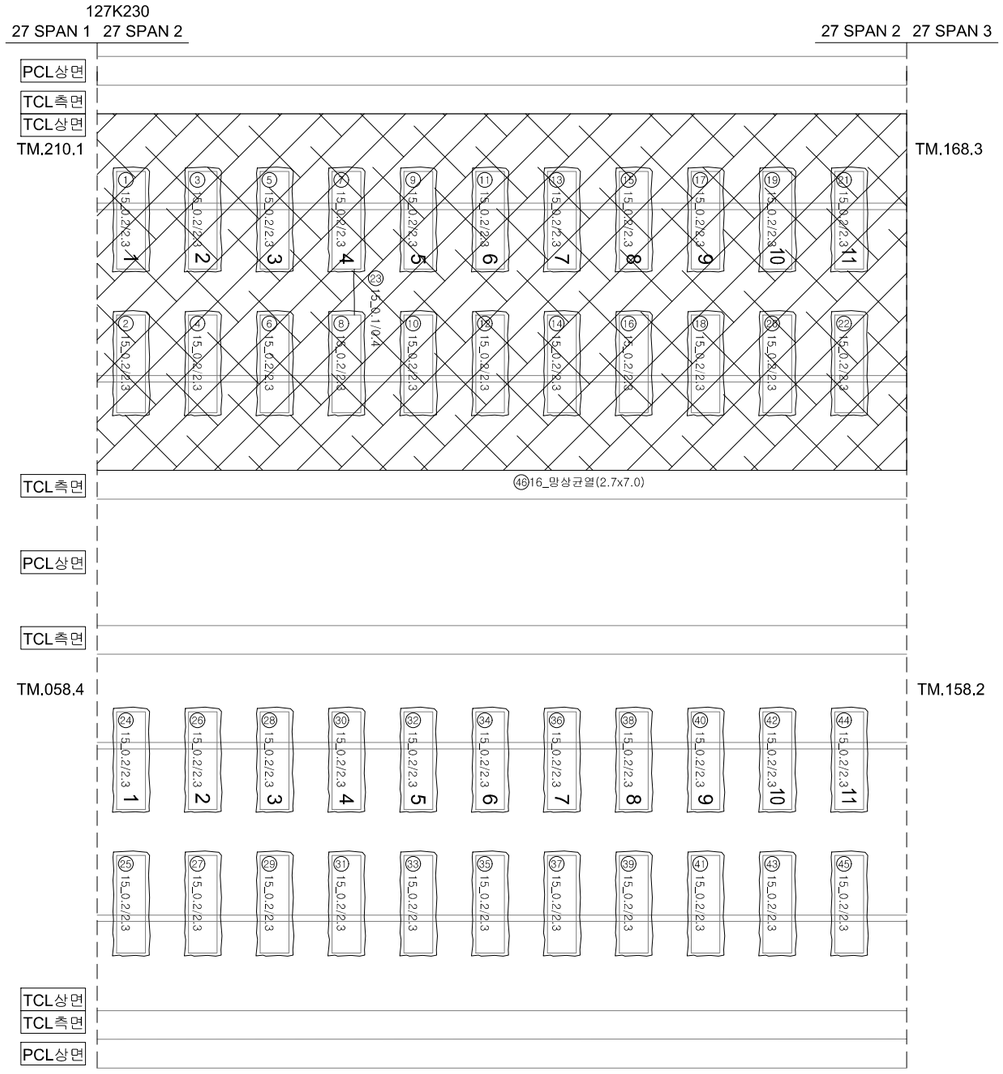
외관조사망도 번호
B43_호남고속선 한교천교_162(27 SPAN -2)

연번	손상	폭		연장		비고	연번	손상	폭		연장		비고
1	경계부 균열	0.2	㎜	2.3	m								
2	경계부 균열	0.2	㎜	2.3	m								
3	경계부 균열	0.2	㎜	2.3	m								
4	경계부 균열	0.2	㎜	2.3	m								
5	경계부 균열	0.2	㎜	2.3	m								
6	경계부 균열	0.2	㎜	2.3	m								
7	경계부 균열	0.2	㎜	2.3	m								
8	경계부 균열	0.2	㎜	2.3	m								
9	경계부 균열	0.2	㎜	2.3	m								
10	경계부 균열	0.2	㎜	2.3	m								
11	경계부 균열	0.2	㎜	2.3	m								
12	경계부 균열	0.2	㎜	2.3	m								
13	경계부 균열	0.2	㎜	2.3	m								
14	경계부 균열	0.2	㎜	2.3	m								
15	경계부 균열	0.2	㎜	2.3	m								
16	경계부 균열	0.2	㎜	2.3	m								
17	경계부 균열	0.2	㎜	2.3	m								
18	경계부 균열	0.2	㎜	2.3	m								
19	경계부 균열	0.2	㎜	2.3	m								
20	경계부 균열	0.2	㎜	2.3	m								
21	경계부 균열	0.2	㎜	2.3	m								
22	경계부 균열	0.2	㎜	2.3	m								
23	균열	0.1	㎜	0.4	m								
24	경계부 균열	0.2	㎜	2.3	m								
25	경계부 균열	0.2	㎜	2.3	m								
26	경계부 균열	0.2	㎜	2.3	m								
27	경계부 균열	0.2	㎜	2.3	m								
28	경계부 균열	0.2	㎜	2.3	m								
29	경계부 균열	0.2	㎜	2.3	m								
30	경계부 균열	0.2	㎜	2.3	m								
31	경계부 균열	0.2	㎜	2.3	m

32	경계부 균열	0.2	㎜	2.3	m								
33	경계부 균열	0.2	㎜	2.3	m								
34	경계부 균열	0.2	㎜	2.3	m								
35	경계부 균열	0.2	㎜	2.3	m								
36	경계부 균열	0.2	㎜	2.3	m								
37	경계부 균열	0.2	㎜	2.3	m								
38	경계부 균열	0.2	㎜	2.3	m								
39	경계부 균열	0.2	㎜	2.3	m								
40	경계부 균열	0.2	㎜	2.3	m								
41	경계부 균열	0.2	㎜	2.3	m								
42	경계부 균열	0.2	㎜	2.3	m								
43	경계부 균열	0.2	㎜	2.3	m								
44	경계부 균열	0.2	㎜	2.3	m								
45	경계부 균열	0.2	㎜	2.3	m								
46	망상균열	2.7	m	7.0	m

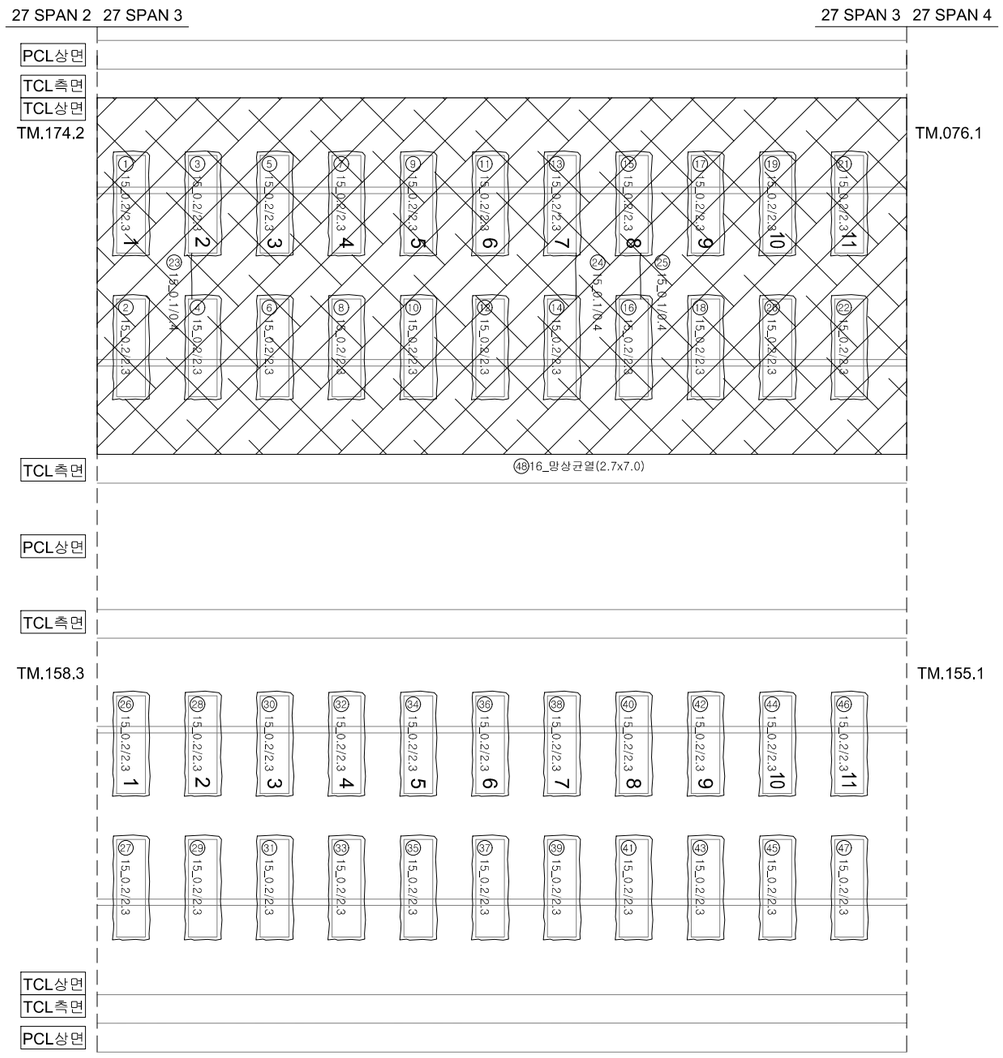
외관조사망도 번호
B43_호남고속선 한교천교_163(27 SPAN -3)

연번	손상	폭		연장		비고	연번	손상	폭		연장		비고
1	경계부 균열	0.2	㎜	2.3	m								
2	경계부 균열	0.2	㎜	2.3	m								
3	경계부 균열	0.2	㎜	2.3	m								
4	경계부 균열	0.2	㎜	2.3	m								
5	경계부 균열	0.2	㎜	2.3	m								
6	경계부 균열	0.2	㎜	2.3	m								
7	경계부 균열	0.2	㎜	2.3	m								
8	경계부 균열	0.2	㎜	2.3	m								
9	경계부 균열	0.2	㎜	2.3	m								
10	경계부 균열	0.2	㎜	2.3	m								
11	경계부 균열	0.2	㎜	2.3	m								
12	경계부 균열	0.2	㎜	2.3	m								
13	경계부 균열	0.2	㎜	2.3	m								
14	경계부 균열	0.2	㎜	2.3	m								
15	경계부 균열	0.2	㎜	2.3	m								
16	경계부 균열	0.2	㎜	2.3	m								
17	경계부 균열	0.2	㎜	2.3	m								
18	경계부 균열	0.2	㎜	2.3	m								
19	경계부 균열	0.2	㎜	2.3	m								
20	경계부 균열	0.2	㎜	2.3	m								
21	경계부 균열	0.2	㎜	2.3	m								
22	경계부 균열	0.2	㎜	2.3	m								
23	균열	0.1	㎜	0.4	m								
24	균열	0.1	㎜	0.4	m								
25	균열	0.1	㎜	0.4	m								
26	경계부 균열	0.2	㎜	2.3	m								
27	경계부 균열	0.2	㎜	2.3	m								
28	경계부 균열	0.2	㎜	2.3	m								
29	경계부 균열	0.2	㎜	2.3	m								
30	경계부 균열	0.2	㎜	2.3	m								
31	경계부 균열	0.2	㎜	2.3	m

32	경계부 균열	0.2	㎜	2.3	m								
33	경계부 균열	0.2	㎜	2.3	m								
34	경계부 균열	0.2	㎜	2.3	m								
35	경계부 균열	0.2	㎜	2.3	m								
36	경계부 균열	0.2	㎜	2.3	m								
37	경계부 균열	0.2	㎜	2.3	m								
38	경계부 균열	0.2	㎜	2.3	m								
39	경계부 균열	0.2	㎜	2.3	m								
40	경계부 균열	0.2	㎜	2.3	m								
41	경계부 균열	0.2	㎜	2.3	m								
42	경계부 균열	0.2	㎜	2.3	m								
43	경계부 균열	0.2	㎜	2.3	m								
44	경계부 균열	0.2	㎜	2.3	m								
45	경계부 균열	0.2	㎜	2.3	m								
46	경계부 균열	0.2	㎜	2.3	m								
47	경계부 균열	0.2	㎜	2.3	m								
48	망상균열	2.7	m	7.0	m

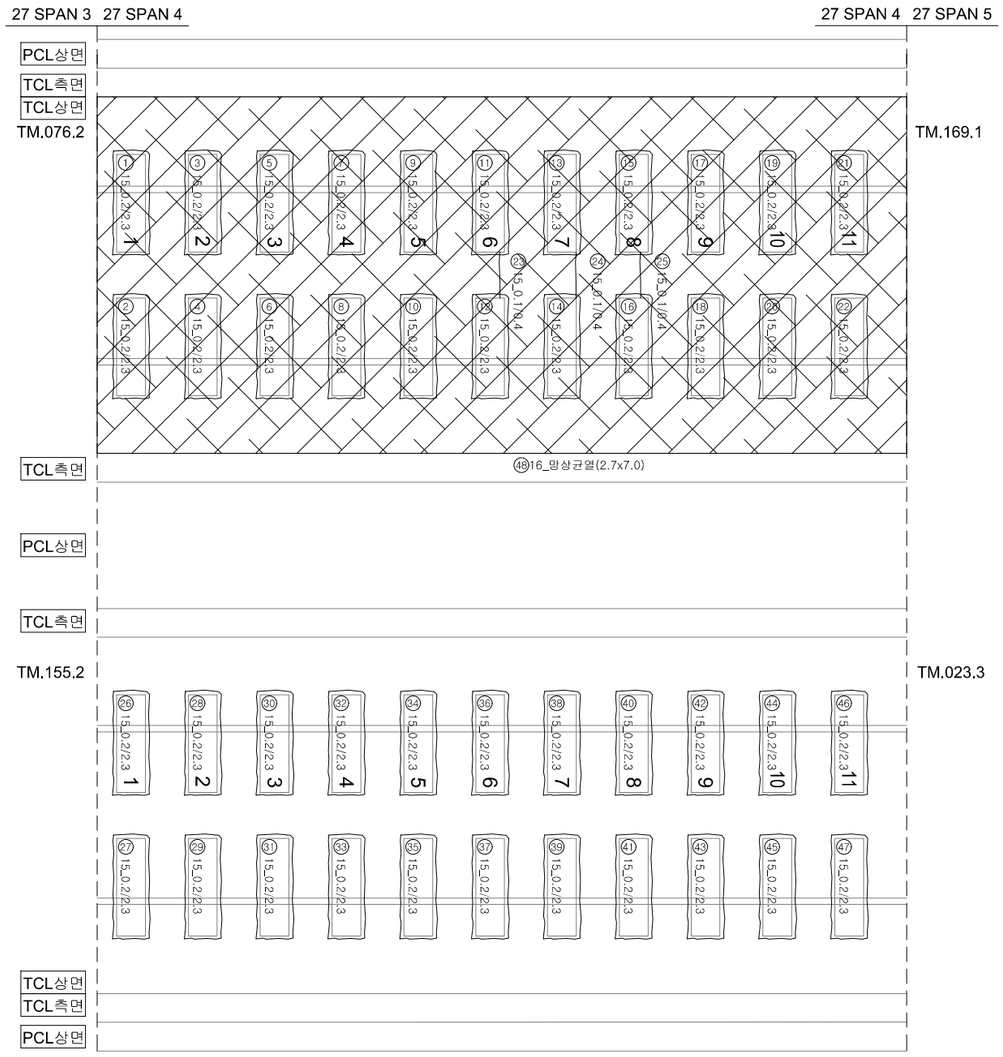
외관조사망도 번호
B43_호남고속선 한교천교_164(27 SPAN -4)

연번	손상	폭		연장		비고	연번	손상	폭		연장		비고
1	경계부 균열	0.2	㎜	2.3	m								
2	경계부 균열	0.2	㎜	2.3	m								
3	경계부 균열	0.2	㎜	2.3	m								
4	경계부 균열	0.2	㎜	2.3	m								
5	경계부 균열	0.2	㎜	2.3	m								
6	경계부 균열	0.2	㎜	2.3	m								
7	경계부 균열	0.2	㎜	2.3	m								
8	경계부 균열	0.2	㎜	2.3	m								
9	경계부 균열	0.2	㎜	2.3	m								
10	경계부 균열	0.2	㎜	2.3	m								
11	경계부 균열	0.2	㎜	2.3	m								
12	경계부 균열	0.2	㎜	2.3	m								
13	경계부 균열	0.2	㎜	2.3	m								
14	경계부 균열	0.2	㎜	2.3	m								
15	경계부 균열	0.2	㎜	2.3	m								
16	경계부 균열	0.2	㎜	2.3	m								
17	경계부 균열	0.2	㎜	2.3	m								
18	경계부 균열	0.2	㎜	2.3	m								
19	경계부 균열	0.2	㎜	2.3	m								
20	경계부 균열	0.2	㎜	2.3	m								
21	경계부 균열	0.2	㎜	2.3	m								
22	경계부 균열	0.2	㎜	2.3	m								
23	균열	0.1	㎜	0.4	m								
24	균열	0.1	㎜	0.4	m								
25	균열	0.1	㎜	0.4	m								
26	경계부 균열	0.2	㎜	2.3	m								
27	경계부 균열	0.2	㎜	2.3	m								
28	경계부 균열	0.2	㎜	2.3	m								
29	경계부 균열	0.2	㎜	2.3	m								
30	경계부 균열	0.2	㎜	2.3	m								
31	경계부 균열	0.2	㎜	2.3	m

32	경계부 균열	0.2	㎜	2.3	m								
33	경계부 균열	0.2	㎜	2.3	m								
34	경계부 균열	0.2	㎜	2.3	m								
35	경계부 균열	0.2	㎜	2.3	m								
36	경계부 균열	0.2	㎜	2.3	m								
37	경계부 균열	0.2	㎜	2.3	m								
38	경계부 균열	0.2	㎜	2.3	m								
39	경계부 균열	0.2	㎜	2.3	m								
40	경계부 균열	0.2	㎜	2.3	m								
41	경계부 균열	0.2	㎜	2.3	m								
42	경계부 균열	0.2	㎜	2.3	m								
43	경계부 균열	0.2	㎜	2.3	m								
44	경계부 균열	0.2	㎜	2.3	m								
45	경계부 균열	0.2	㎜	2.3	m								
46	경계부 균열	0.2	㎜	2.3	m								
47	경계부 균열	0.2	㎜	2.3	m								
48	망상균열	2.7	m	7.0	m

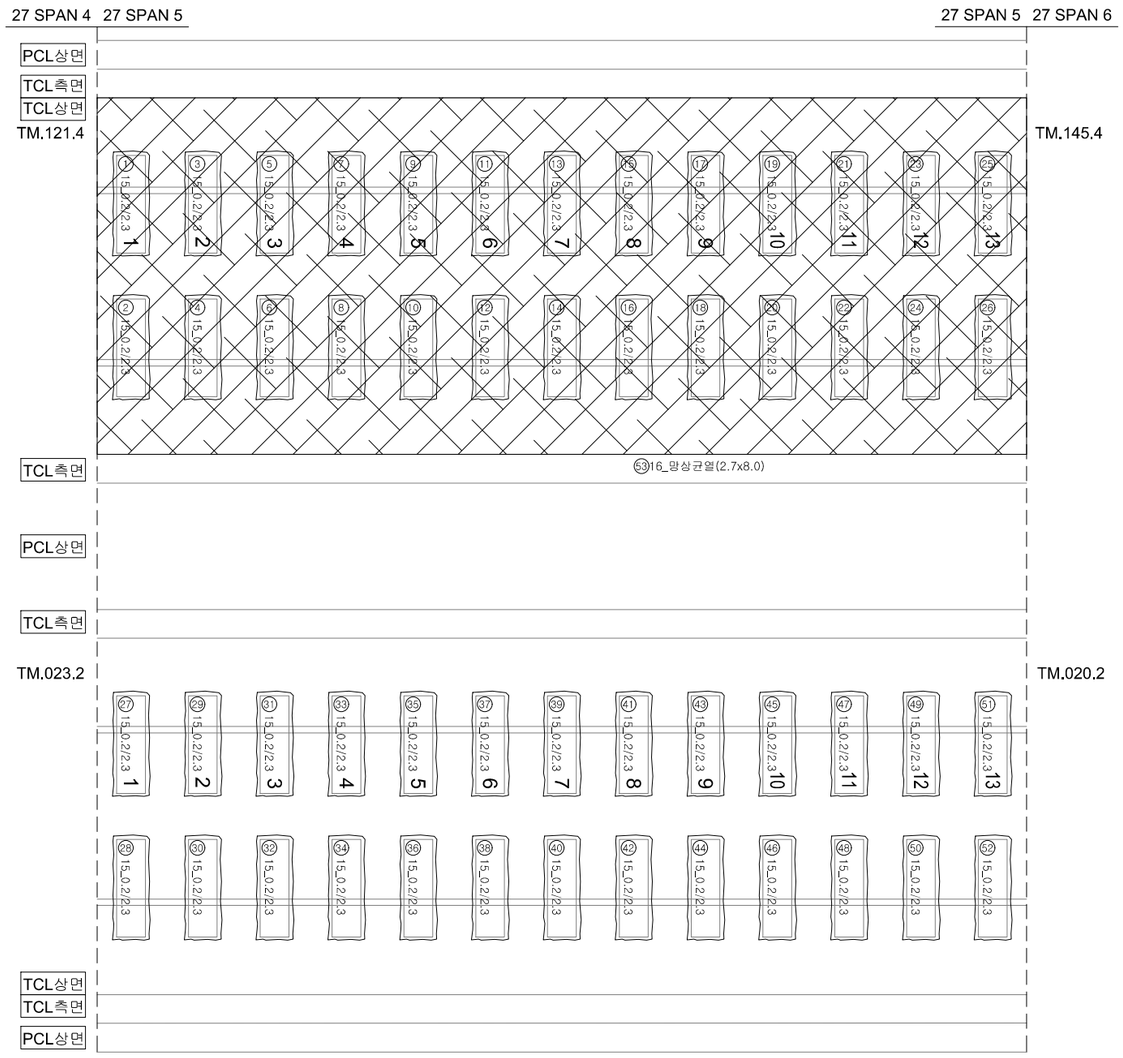
외관조사망도 번호
B43_호남고속선 한교천교_165(27 SPAN -5)

연번	손상	폭		연장		비고	연번	손상	폭		연장		비고
1	경계부 균열	0.2	㎜	2.3	m								
2	경계부 균열	0.2	㎜	2.3	m								
3	경계부 균열	0.2	㎜	2.3	m								
4	경계부 균열	0.2	㎜	2.3	m								
5	경계부 균열	0.2	㎜	2.3	m								
6	경계부 균열	0.2	㎜	2.3	m								
7	경계부 균열	0.2	㎜	2.3	m								
8	경계부 균열	0.2	㎜	2.3	m								
9	경계부 균열	0.2	㎜	2.3	m								
10	경계부 균열	0.2	㎜	2.3	m								
11	경계부 균열	0.2	㎜	2.3	m								
12	경계부 균열	0.2	㎜	2.3	m								
13	경계부 균열	0.2	㎜	2.3	m								
14	경계부 균열	0.2	㎜	2.3	m								
15	경계부 균열	0.2	㎜	2.3	m								
16	경계부 균열	0.2	㎜	2.3	m								
17	경계부 균열	0.2	㎜	2.3	m								
18	경계부 균열	0.2	㎜	2.3	m								
19	경계부 균열	0.2	㎜	2.3	m								
20	경계부 균열	0.2	㎜	2.3	m								
21	경계부 균열	0.2	㎜	2.3	m								
22	경계부 균열	0.2	㎜	2.3	m								
23	경계부 균열	0.2	㎜	2.3	m								
24	경계부 균열	0.2	㎜	2.3	m								
25	경계부 균열	0.2	㎜	2.3	m								
26	경계부 균열	0.2	㎜	2.3	m								
27	경계부 균열	0.2	㎜	2.3	m								
28	경계부 균열	0.2	㎜	2.3	m								
29	경계부 균열	0.2	㎜	2.3	m								
30	경계부 균열	0.2	㎜	2.3	m								
31	경계부 균열	0.2	㎜	2.3	m

32	경계부 균열	0.2	㎜	2.3	m								
33	경계부 균열	0.2	㎜	2.3	m								
34	경계부 균열	0.2	㎜	2.3	m								
35	경계부 균열	0.2	㎜	2.3	m								
36	경계부 균열	0.2	㎜	2.3	m								
37	경계부 균열	0.2	㎜	2.3	m								
38	경계부 균열	0.2	㎜	2.3	m								
39	경계부 균열	0.2	㎜	2.3	m								
40	경계부 균열	0.2	㎜	2.3	m								
41	경계부 균열	0.2	㎜	2.3	m								
42	경계부 균열	0.2	㎜	2.3	m								
43	경계부 균열	0.2	㎜	2.3	m								
44	경계부 균열	0.2	㎜	2.3	m								
45	경계부 균열	0.2	㎜	2.3	m								
46	경계부 균열	0.2	㎜	2.3	m								
47	경계부 균열	0.2	㎜	2.3	m								
48	경계부 균열	0.2	㎜	2.3	m								
49	경계부 균열	0.2	㎜	2.3	m								
50	경계부 균열	0.2	㎜	2.3	m								
51	경계부 균열	0.2	㎜	2.3	m								
52	경계부 균열	0.2	㎜	2.3	m								
53	망상균열	2.7	m	8.0	m

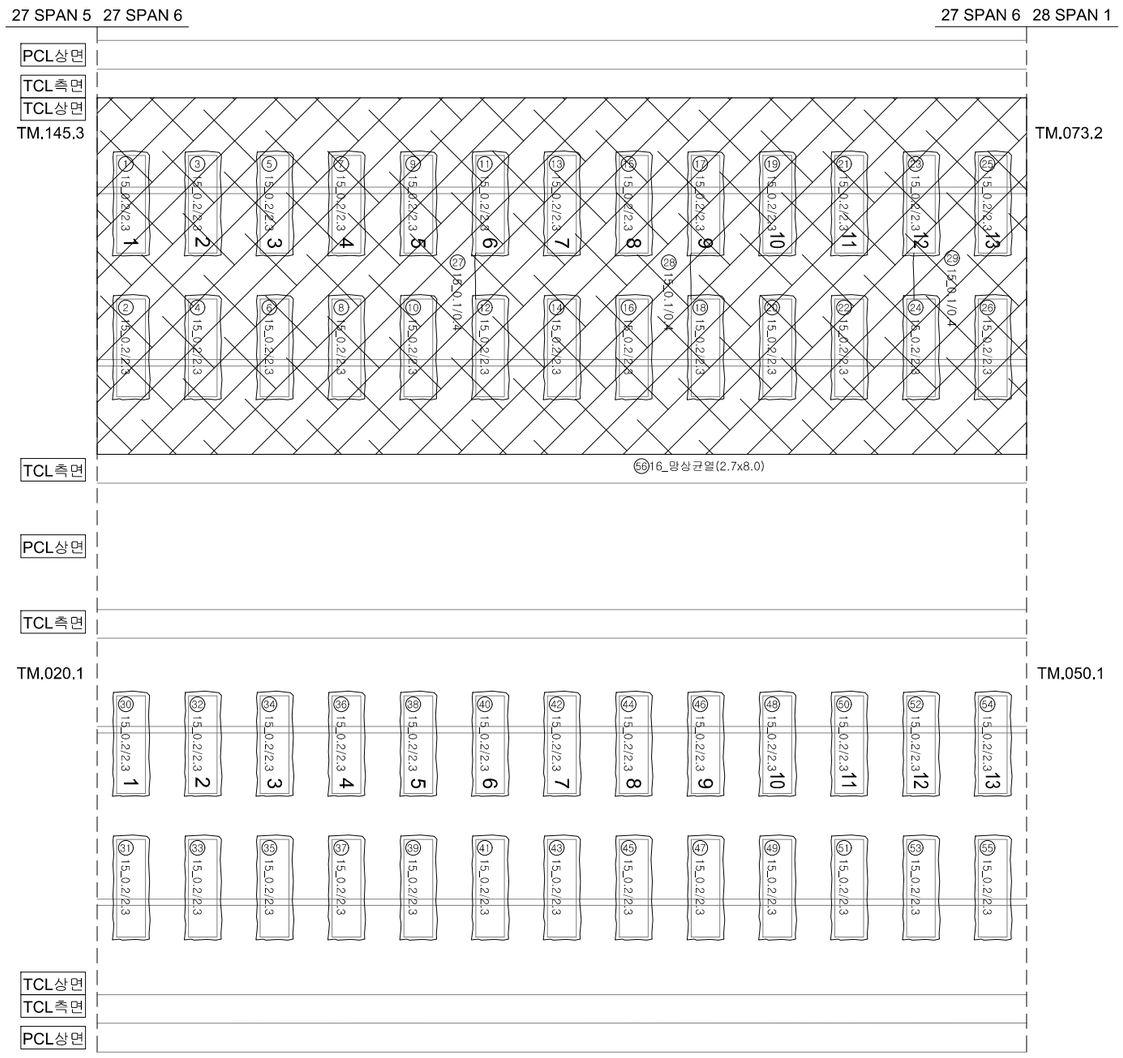
외관조사망도 번호
B43_호남고속선 한교천교_166(27 SPAN -6)

연번	손상	폭		연장		비고	연번	손상	폭		연장		비고
1	경계부 균열	0.2	㎜	2.3	m		56	망상균열	2.7	m	8.0	m	
2	경계부 균열	0.2	㎜	2.3	m								
3	경계부 균열	0.2	㎜	2.3	m								
4	경계부 균열	0.2	㎜	2.3	m								
5	경계부 균열	0.2	㎜	2.3	m								
6	경계부 균열	0.2	㎜	2.3	m								
7	경계부 균열	0.2	㎜	2.3	m								
8	경계부 균열	0.2	㎜	2.3	m								
9	경계부 균열	0.2	㎜	2.3	m								
10	경계부 균열	0.2	㎜	2.3	m								
11	경계부 균열	0.2	㎜	2.3	m								
12	경계부 균열	0.2	㎜	2.3	m								
13	경계부 균열	0.2	㎜	2.3	m								
14	경계부 균열	0.2	㎜	2.3	m								
15	경계부 균열	0.2	㎜	2.3	m								
16	경계부 균열	0.2	㎜	2.3	m								
17	경계부 균열	0.2	㎜	2.3	m								
18	경계부 균열	0.2	㎜	2.3	m								
19	경계부 균열	0.2	㎜	2.3	m								
20	경계부 균열	0.2	㎜	2.3	m								
21	경계부 균열	0.2	㎜	2.3	m								
22	경계부 균열	0.2	㎜	2.3	m								
23	경계부 균열	0.2	㎜	2.3	m								
24	경계부 균열	0.2	㎜	2.3	m								
25	경계부 균열	0.2	㎜	2.3	m								
26	경계부 균열	0.2	㎜	2.3	m								
27	균열	0.1	㎜	0.4	m								
28	균열	0.1	㎜	0.4	m								
29	균열	0.1	㎜	0.4	m								
30	경계부 균열	0.2	㎜	2.3	m								
31	경계부 균열	0.2	㎜	2.3	m

32	경계부 균열	0.2	㎜	2.3	m								
33	경계부 균열	0.2	㎜	2.3	m								
34	경계부 균열	0.2	㎜	2.3	m								
35	경계부 균열	0.2	㎜	2.3	m								
36	경계부 균열	0.2	㎜	2.3	m								
37	경계부 균열	0.2	㎜	2.3	m								
38	경계부 균열	0.2	㎜	2.3	m								
39	경계부 균열	0.2	㎜	2.3	m								
40	경계부 균열	0.2	㎜	2.3	m								
41	경계부 균열	0.2	㎜	2.3	m								
42	경계부 균열	0.2	㎜	2.3	m								
43	경계부 균열	0.2	㎜	2.3	m								
44	경계부 균열	0.2	㎜	2.3	m								
45	경계부 균열	0.2	㎜	2.3	m								
46	경계부 균열	0.2	㎜	2.3	m								
47	경계부 균열	0.2	㎜	2.3	m								
48	경계부 균열	0.2	㎜	2.3	m								
49	경계부 균열	0.2	㎜	2.3	m								
50	경계부 균열	0.2	㎜	2.3	m								
51	경계부 균열	0.2	㎜	2.3	m								
52	경계부 균열	0.2	㎜	2.3	m								
53	경계부 균열	0.2	㎜	2.3	m								
54	경계부 균열	0.2	㎜	2.3	m								
55	경계부 균열	0.2	㎜	2.3	m

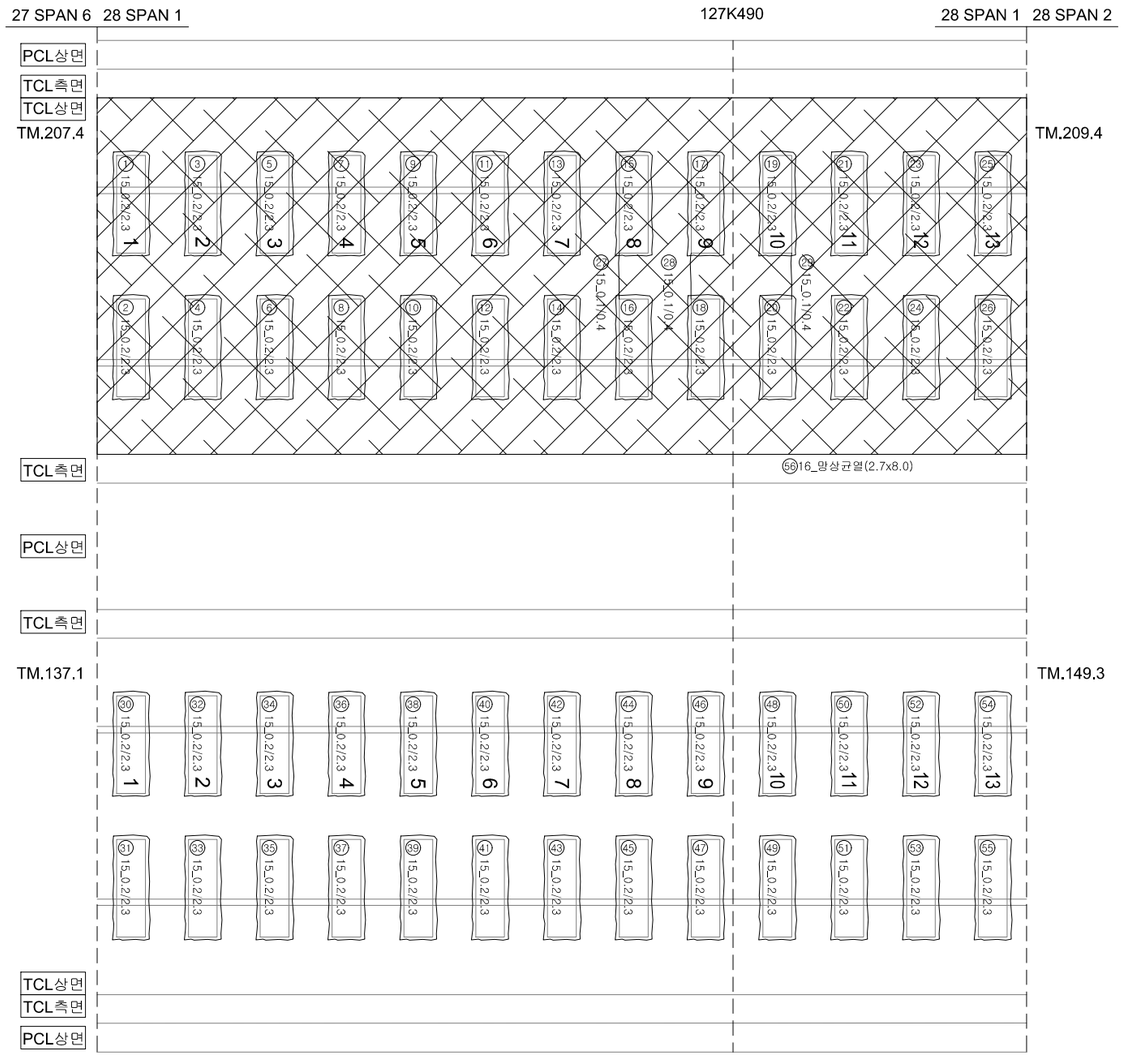
외관조사망도 번호
B43_호남고속선 한교천교_167(28 SPAN -1)

연번	손상	폭		연장		비고	연번	손상	폭		연장		비고
1	경계부 균열	0.2	㎜	2.3	m		56	망상균열	2.7	m	8.0	m	
2	경계부 균열	0.2	㎜	2.3	m								
3	경계부 균열	0.2	㎜	2.3	m								
4	경계부 균열	0.2	㎜	2.3	m								
5	경계부 균열	0.2	㎜	2.3	m								
6	경계부 균열	0.2	㎜	2.3	m								
7	경계부 균열	0.2	㎜	2.3	m								
8	경계부 균열	0.2	㎜	2.3	m								
9	경계부 균열	0.2	㎜	2.3	m								
10	경계부 균열	0.2	㎜	2.3	m								
11	경계부 균열	0.2	㎜	2.3	m								
12	경계부 균열	0.2	㎜	2.3	m								
13	경계부 균열	0.2	㎜	2.3	m								
14	경계부 균열	0.2	㎜	2.3	m								
15	경계부 균열	0.2	㎜	2.3	m								
16	경계부 균열	0.2	㎜	2.3	m								
17	경계부 균열	0.2	㎜	2.3	m								
18	경계부 균열	0.2	㎜	2.3	m								
19	경계부 균열	0.2	㎜	2.3	m								
20	경계부 균열	0.2	㎜	2.3	m								
21	경계부 균열	0.2	㎜	2.3	m								
22	경계부 균열	0.2	㎜	2.3	m								
23	경계부 균열	0.2	㎜	2.3	m								
24	경계부 균열	0.2	㎜	2.3	m								
25	경계부 균열	0.2	㎜	2.3	m								
26	경계부 균열	0.2	㎜	2.3	m								
27	균열	0.1	㎜	0.4	m								
28	균열	0.1	㎜	0.4	m								
29	균열	0.1	㎜	0.4	m								
30	경계부 균열	0.2	㎜	2.3	m								
31	경계부 균열	0.2	㎜	2.3	m

32	경계부 균열	0.2	㎜	2.3	m								
33	경계부 균열	0.2	㎜	2.3	m								
34	경계부 균열	0.2	㎜	2.3	m								
35	경계부 균열	0.2	㎜	2.3	m								
36	경계부 균열	0.2	㎜	2.3	m								
37	경계부 균열	0.2	㎜	2.3	m								
38	경계부 균열	0.2	㎜	2.3	m								
39	경계부 균열	0.2	㎜	2.3	m								
40	경계부 균열	0.2	㎜	2.3	m								
41	경계부 균열	0.2	㎜	2.3	m								
42	경계부 균열	0.2	㎜	2.3	m								
43	경계부 균열	0.2	㎜	2.3	m								
44	경계부 균열	0.2	㎜	2.3	m								
45	경계부 균열	0.2	㎜	2.3	m								
46	경계부 균열	0.2	㎜	2.3	m								
47	경계부 균열	0.2	㎜	2.3	m								
48	경계부 균열	0.2	㎜	2.3	m								
49	경계부 균열	0.2	㎜	2.3	m								
50	경계부 균열	0.2	㎜	2.3	m								
51	경계부 균열	0.2	㎜	2.3	m								
52	경계부 균열	0.2	㎜	2.3	m								
53	경계부 균열	0.2	㎜	2.3	m								
54	경계부 균열	0.2	㎜	2.3	m								
55	경계부 균열	0.2	㎜	2.3	m

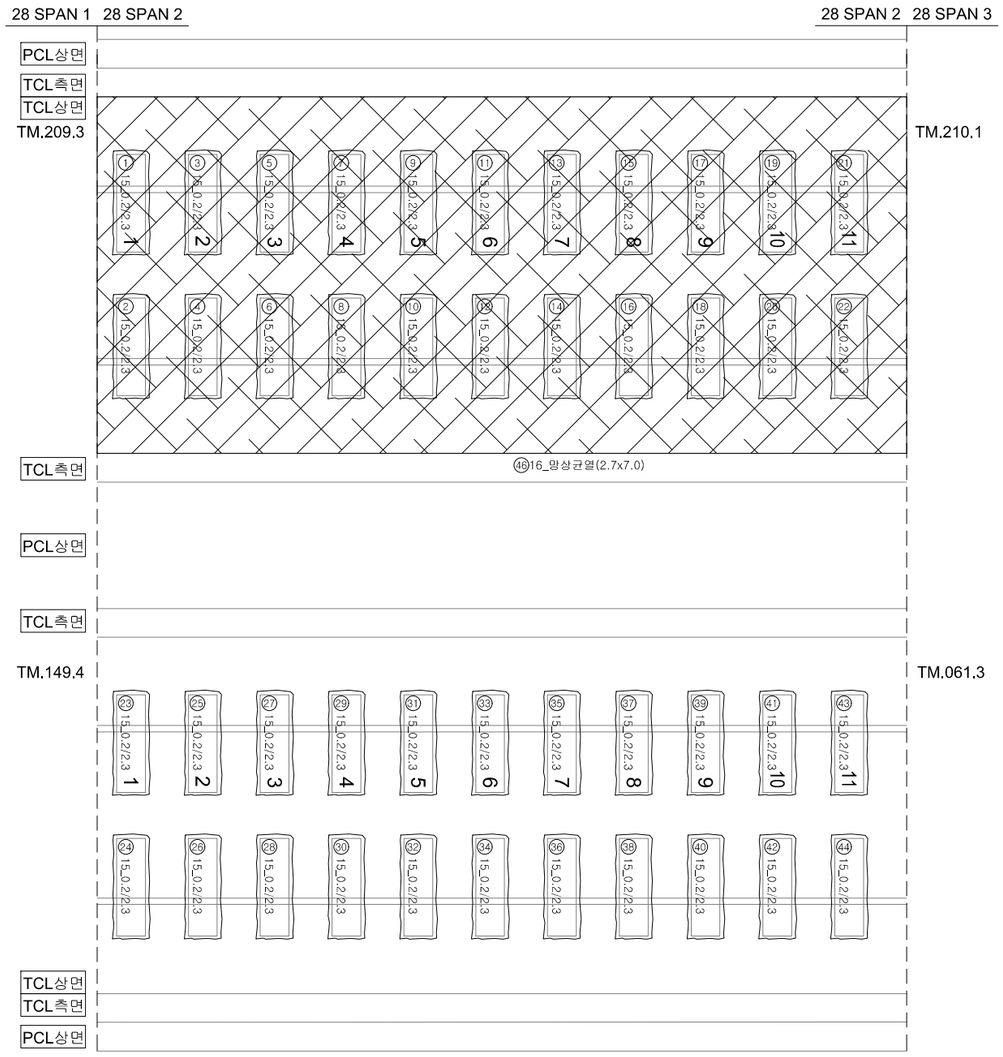
외관조사망도 번호
B43_호남고속선 한교천교_168(28 SPAN -2)

연번	손상	폭		연장		비고	연번	손상	폭		연장		비고
1	경계부 균열	0.2	㎜	2.3	m								
2	경계부 균열	0.2	㎜	2.3	m								
3	경계부 균열	0.2	㎜	2.3	m								
4	경계부 균열	0.2	㎜	2.3	m								
5	경계부 균열	0.2	㎜	2.3	m								
6	경계부 균열	0.2	㎜	2.3	m								
7	경계부 균열	0.2	㎜	2.3	m								
8	경계부 균열	0.2	㎜	2.3	m								
9	경계부 균열	0.2	㎜	2.3	m								
10	경계부 균열	0.2	㎜	2.3	m								
11	경계부 균열	0.2	㎜	2.3	m								
12	경계부 균열	0.2	㎜	2.3	m								
13	경계부 균열	0.2	㎜	2.3	m								
14	경계부 균열	0.2	㎜	2.3	m								
15	경계부 균열	0.2	㎜	2.3	m								
16	경계부 균열	0.2	㎜	2.3	m								
17	경계부 균열	0.2	㎜	2.3	m								
18	경계부 균열	0.2	㎜	2.3	m								
19	경계부 균열	0.2	㎜	2.3	m								
20	경계부 균열	0.2	㎜	2.3	m								
21	경계부 균열	0.2	㎜	2.3	m								
22	경계부 균열	0.2	㎜	2.3	m								
23	경계부 균열	0.2	㎜	2.3	m								
24	경계부 균열	0.2	㎜	2.3	m								
25	경계부 균열	0.2	㎜	2.3	m								
26	경계부 균열	0.2	㎜	2.3	m								
27	경계부 균열	0.2	㎜	2.3	m								
28	경계부 균열	0.2	㎜	2.3	m								
29	경계부 균열	0.2	㎜	2.3	m								
30	경계부 균열	0.2	㎜	2.3	m								
31	경계부 균열	0.2	㎜	2.3	m

32	경계부 균열	0.2	㎜	2.3	m								
33	경계부 균열	0.2	㎜	2.3	m								
34	경계부 균열	0.2	㎜	2.3	m								
35	경계부 균열	0.2	㎜	2.3	m								
36	경계부 균열	0.2	㎜	2.3	m								
37	경계부 균열	0.2	㎜	2.3	m								
38	경계부 균열	0.2	㎜	2.3	m								
39	경계부 균열	0.2	㎜	2.3	m								
40	경계부 균열	0.2	㎜	2.3	m								
41	경계부 균열	0.2	㎜	2.3	m								
42	경계부 균열	0.2	㎜	2.3	m								
43	경계부 균열	0.2	㎜	2.3	m								
44	경계부 균열	0.2	㎜	2.3	m								
45	망상균열	2.7	m	7.0	m

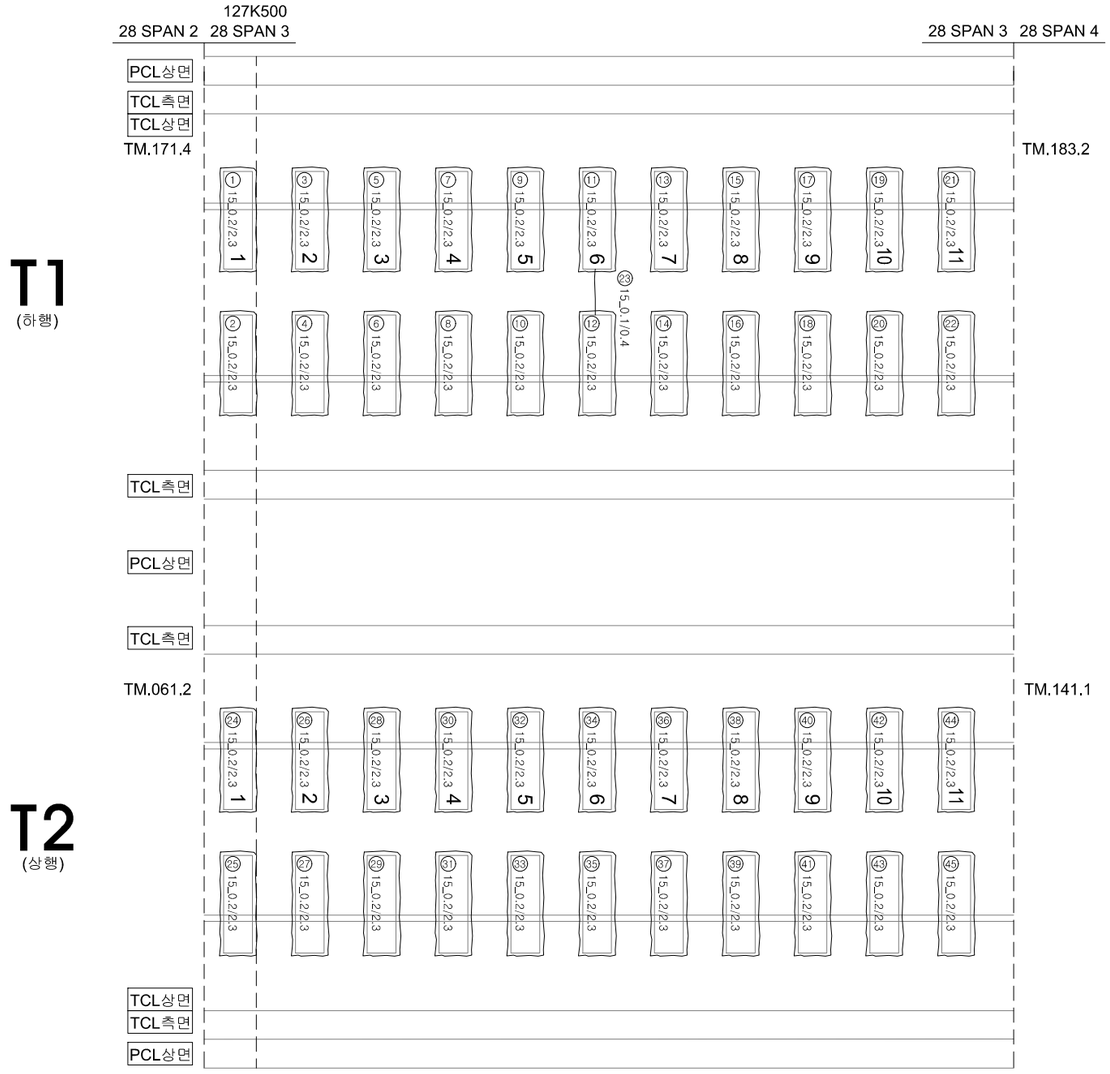
외관조사망도 번호
B43_호남고속선 한교천교_169(28 SPAN -3)

연번	손상	폭		연장		비고	연번	손상	폭		연장		비고
1	경계부 균열	0.2	㎜	2.3	m								
2	경계부 균열	0.2	㎜	2.3	m								
3	경계부 균열	0.2	㎜	2.3	m								
4	경계부 균열	0.2	㎜	2.3	m								
5	경계부 균열	0.2	㎜	2.3	m								
6	경계부 균열	0.2	㎜	2.3	m								
7	경계부 균열	0.2	㎜	2.3	m								
8	경계부 균열	0.2	㎜	2.3	m								
9	경계부 균열	0.2	㎜	2.3	m								
10	경계부 균열	0.2	㎜	2.3	m								
11	경계부 균열	0.2	㎜	2.3	m								
12	경계부 균열	0.2	㎜	2.3	m								
13	경계부 균열	0.2	㎜	2.3	m								
14	경계부 균열	0.2	㎜	2.3	m								
15	경계부 균열	0.2	㎜	2.3	m								
16	경계부 균열	0.2	㎜	2.3	m								
17	경계부 균열	0.2	㎜	2.3	m								
18	경계부 균열	0.2	㎜	2.3	m								
19	경계부 균열	0.2	㎜	2.3	m								
20	경계부 균열	0.2	㎜	2.3	m								
21	경계부 균열	0.2	㎜	2.3	m								
22	경계부 균열	0.2	㎜	2.3	m								
23	균열	0.1	㎜	0.4	m								
24	경계부 균열	0.2	㎜	2.3	m								
25	경계부 균열	0.2	㎜	2.3	m								
26	경계부 균열	0.2	㎜	2.3	m								
27	경계부 균열	0.2	㎜	2.3	m								
28	경계부 균열	0.2	㎜	2.3	m								
29	경계부 균열	0.2	㎜	2.3	m								
30	경계부 균열	0.2	㎜	2.3	m								
31	경계부 균열	0.2	㎜	2.3	m

32	경계부 균열	0.2	㎜	2.3	m								
33	경계부 균열	0.2	㎜	2.3	m								
34	경계부 균열	0.2	㎜	2.3	m								
35	경계부 균열	0.2	㎜	2.3	m								
36	경계부 균열	0.2	㎜	2.3	m								
37	경계부 균열	0.2	㎜	2.3	m								
38	경계부 균열	0.2	㎜	2.3	m								
39	경계부 균열	0.2	㎜	2.3	m								
40	경계부 균열	0.2	㎜	2.3	m								
41	경계부 균열	0.2	㎜	2.3	m								
42	경계부 균열	0.2	㎜	2.3	m								
43	경계부 균열	0.2	㎜	2.3	m								
44	경계부 균열	0.2	㎜	2.3	m								
45	경계부 균열	0.2	㎜	2.3	m

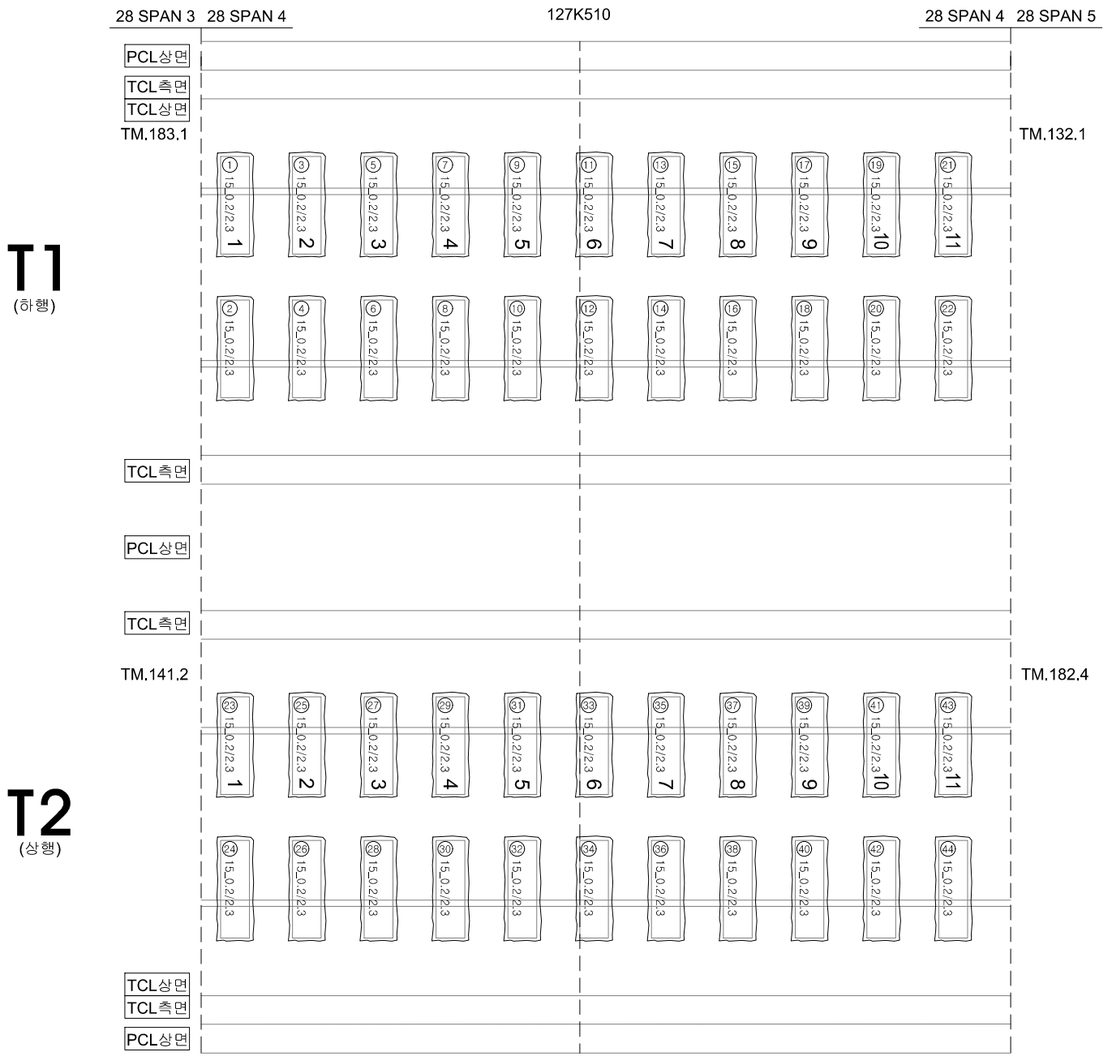
B43_호남고속선 한교천교_170(28 SPAN -4)

연번	손상	폭		연장		비고	연번	손상	폭		연장		비고
1	경계부 균열	0.2	㎜	2.3	m								
2	경계부 균열	0.2	㎜	2.3	m								
3	경계부 균열	0.2	㎜	2.3	m								
4	경계부 균열	0.2	㎜	2.3	m								
5	경계부 균열	0.2	㎜	2.3	m								
6	경계부 균열	0.2	㎜	2.3	m								
7	경계부 균열	0.2	㎜	2.3	m								
8	경계부 균열	0.2	㎜	2.3	m								
9	경계부 균열	0.2	㎜	2.3	m								
10	경계부 균열	0.2	㎜	2.3	m								
11	경계부 균열	0.2	㎜	2.3	m								
12	경계부 균열	0.2	㎜	2.3	m								
13	경계부 균열	0.2	㎜	2.3	m								
14	경계부 균열	0.2	㎜	2.3	m								
15	경계부 균열	0.2	㎜	2.3	m								
16	경계부 균열	0.2	㎜	2.3	m								
17	경계부 균열	0.2	㎜	2.3	m								
18	경계부 균열	0.2	㎜	2.3	m								
19	경계부 균열	0.2	㎜	2.3	m								
20	경계부 균열	0.2	㎜	2.3	m								
21	경계부 균열	0.2	㎜	2.3	m								
22	경계부 균열	0.2	㎜	2.3	m								
23	경계부 균열	0.2	㎜	2.3	m								
24	경계부 균열	0.2	㎜	2.3	m								
25	경계부 균열	0.2	㎜	2.3	m								
26	경계부 균열	0.2	㎜	2.3	m								
27	경계부 균열	0.2	㎜	2.3	m								
28	경계부 균열	0.2	㎜	2.3	m								
29	경계부 균열	0.2	㎜	2.3	m								
30	경계부 균열	0.2	㎜	2.3	m								
31	경계부 균열	0.2	㎜	2.3	m

32	경계부 균열	0.2	㎜	2.3	m								
33	경계부 균열	0.2	㎜	2.3	m								
34	경계부 균열	0.2	㎜	2.3	m								
35	경계부 균열	0.2	㎜	2.3	m								
36	경계부 균열	0.2	㎜	2.3	m								
37	경계부 균열	0.2	㎜	2.3	m								
38	경계부 균열	0.2	㎜	2.3	m								
39	경계부 균열	0.2	㎜	2.3	m								
40	경계부 균열	0.2	㎜	2.3	m								
41	경계부 균열	0.2	㎜	2.3	m								
42	경계부 균열	0.2	㎜	2.3	m								
43	경계부 균열	0.2	㎜	2.3	m								
44	경계부 균열	0.2	㎜	2.3	m

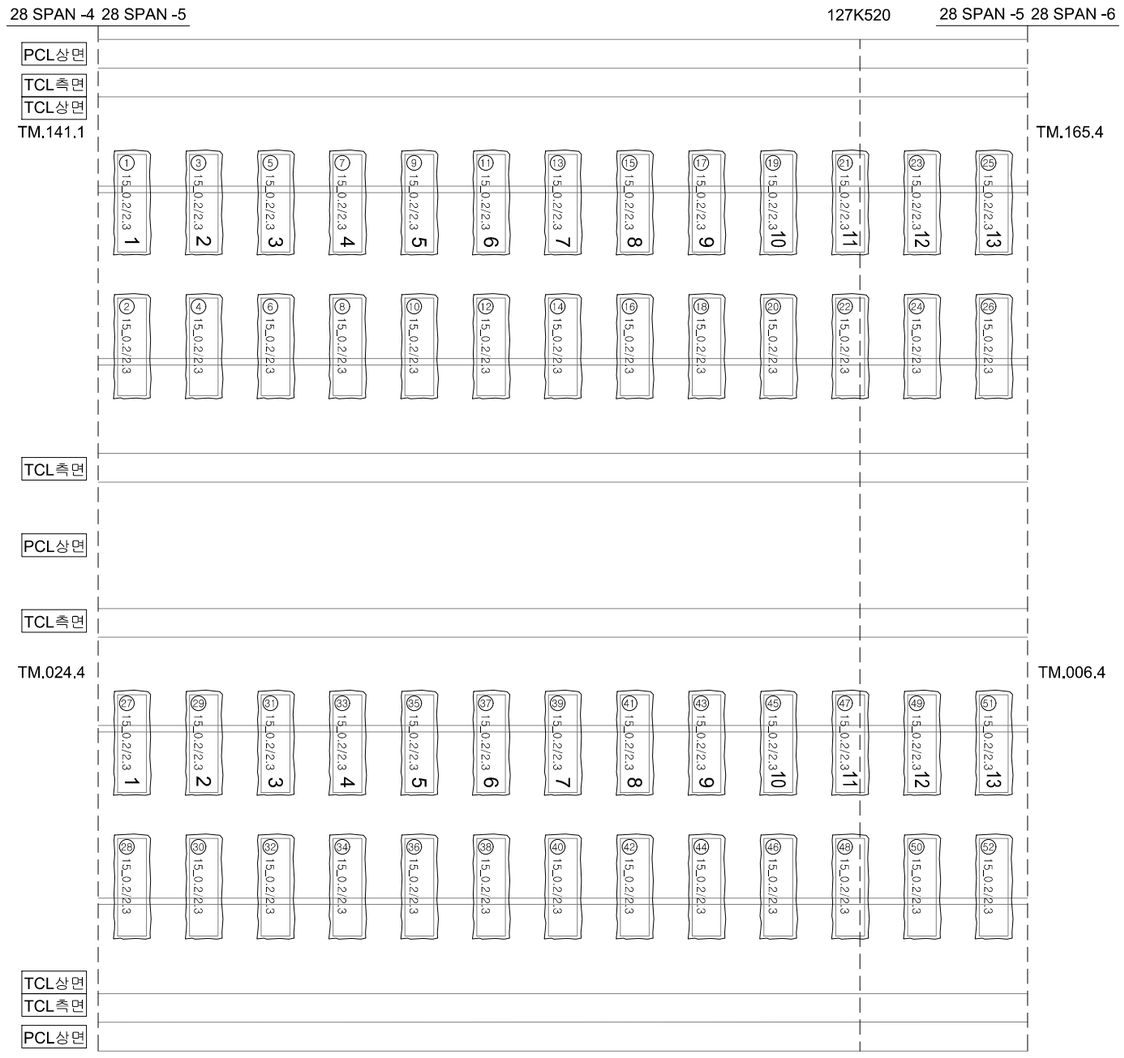
외관조사망도 번호
B43_호남고속선 한교천교_171(28 SPAN -5)

연번	손상	폭		연장		비고	연번	손상	폭		연장		비고
1	경계부 균열	0.2	㎜	2.3	m								
2	경계부 균열	0.2	㎜	2.3	m								
3	경계부 균열	0.2	㎜	2.3	m								
4	경계부 균열	0.2	㎜	2.3	m								
5	경계부 균열	0.2	㎜	2.3	m								
6	경계부 균열	0.2	㎜	2.3	m								
7	경계부 균열	0.2	㎜	2.3	m								
8	경계부 균열	0.2	㎜	2.3	m								
9	경계부 균열	0.2	㎜	2.3	m								
10	경계부 균열	0.2	㎜	2.3	m								
11	경계부 균열	0.2	㎜	2.3	m								
12	경계부 균열	0.2	㎜	2.3	m								
13	경계부 균열	0.2	㎜	2.3	m								
14	경계부 균열	0.2	㎜	2.3	m								
15	경계부 균열	0.2	㎜	2.3	m								
16	경계부 균열	0.2	㎜	2.3	m								
17	경계부 균열	0.2	㎜	2.3	m								
18	경계부 균열	0.2	㎜	2.3	m								
19	경계부 균열	0.2	㎜	2.3	m								
20	경계부 균열	0.2	㎜	2.3	m								
21	경계부 균열	0.2	㎜	2.3	m								
22	경계부 균열	0.2	㎜	2.3	m								
23	경계부 균열	0.2	㎜	2.3	m								
24	경계부 균열	0.2	㎜	2.3	m								
25	경계부 균열	0.2	㎜	2.3	m								
26	경계부 균열	0.2	㎜	2.3	m								
27	경계부 균열	0.2	㎜	2.3	m								
28	경계부 균열	0.2	㎜	2.3	m								
29	경계부 균열	0.2	㎜	2.3	m								
30	경계부 균열	0.2	㎜	2.3	m								
31	경계부 균열	0.2	㎜	2.3	m

32	경계부 균열	0.2	㎜	2.3	m								
33	경계부 균열	0.2	㎜	2.3	m								
34	경계부 균열	0.2	㎜	2.3	m								
35	경계부 균열	0.2	㎜	2.3	m								
36	경계부 균열	0.2	㎜	2.3	m								
37	경계부 균열	0.2	㎜	2.3	m								
38	경계부 균열	0.2	㎜	2.3	m								
39	경계부 균열	0.2	㎜	2.3	m								
40	경계부 균열	0.2	㎜	2.3	m								
41	경계부 균열	0.2	㎜	2.3	m								
42	경계부 균열	0.2	㎜	2.3	m								
43	경계부 균열	0.2	㎜	2.3	m								
44	경계부 균열	0.2	㎜	2.3	m								
45	경계부 균열	0.2	㎜	2.3	m								
46	경계부 균열	0.2	㎜	2.3	m								
47	경계부 균열	0.2	㎜	2.3	m								
48	경계부 균열	0.2	㎜	2.3	m								
49	경계부 균열	0.2	㎜	2.3	m								
50	경계부 균열	0.2	㎜	2.3	m								
51	경계부 균열	0.2	㎜	2.3	m								
52	경계부 균열	0.2	㎜	2.3	m

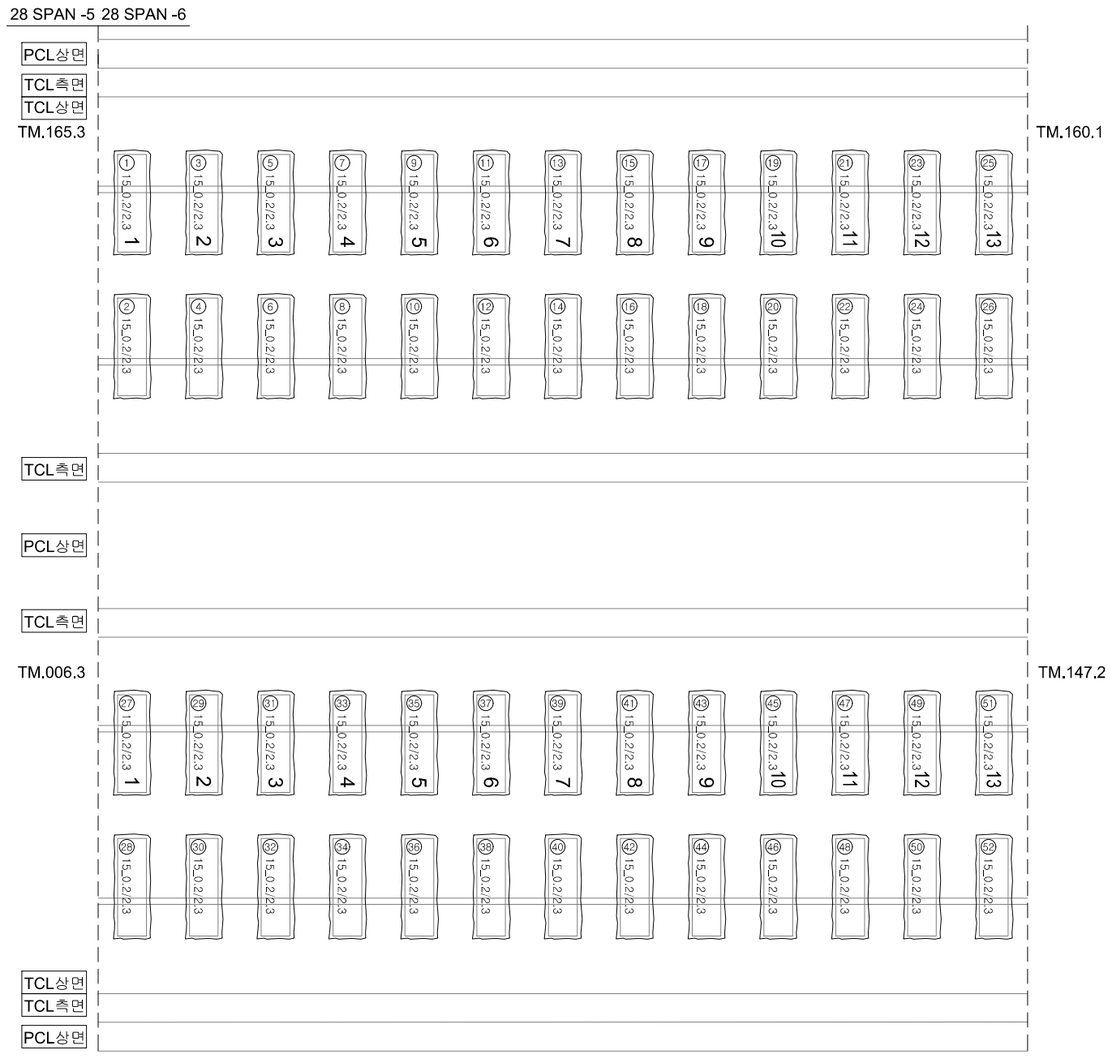
외관조사망도 번호
B43_호남고속선 한교천교_172(28 SPAN -6)

연번	손상	폭		연장		비고	연번	손상	폭		연장		비고
1	경계부 균열	0.2	㎜	2.3	m								
2	경계부 균열	0.2	㎜	2.3	m								
3	경계부 균열	0.2	㎜	2.3	m								
4	경계부 균열	0.2	㎜	2.3	m								
5	경계부 균열	0.2	㎜	2.3	m								
6	경계부 균열	0.2	㎜	2.3	m								
7	경계부 균열	0.2	㎜	2.3	m								
8	경계부 균열	0.2	㎜	2.3	m								
9	경계부 균열	0.2	㎜	2.3	m								
10	경계부 균열	0.2	㎜	2.3	m								
11	경계부 균열	0.2	㎜	2.3	m								
12	경계부 균열	0.2	㎜	2.3	m								
13	경계부 균열	0.2	㎜	2.3	m								
14	경계부 균열	0.2	㎜	2.3	m								
15	경계부 균열	0.2	㎜	2.3	m								
16	경계부 균열	0.2	㎜	2.3	m								
17	경계부 균열	0.2	㎜	2.3	m								
18	경계부 균열	0.2	㎜	2.3	m								
19	경계부 균열	0.2	㎜	2.3	m								
20	경계부 균열	0.2	㎜	2.3	m								
21	경계부 균열	0.2	㎜	2.3	m								
22	경계부 균열	0.2	㎜	2.3	m								
23	경계부 균열	0.2	㎜	2.3	m								
24	경계부 균열	0.2	㎜	2.3	m								
25	경계부 균열	0.2	㎜	2.3	m								
26	경계부 균열	0.2	㎜	2.3	m								
27	경계부 균열	0.2	㎜	2.3	m								
28	경계부 균열	0.2	㎜	2.3	m								
29	경계부 균열	0.2	㎜	2.3	m								
30	경계부 균열	0.2	㎜	2.3	m								
31	경계부 균열	0.2	㎜	2.3	m

32	경계부 균열	0.2	㎜	2.3	m								
33	경계부 균열	0.2	㎜	2.3	m								
34	경계부 균열	0.2	㎜	2.3	m								
35	경계부 균열	0.2	㎜	2.3	m								
36	경계부 균열	0.2	㎜	2.3	m								
37	경계부 균열	0.2	㎜	2.3	m								
38	경계부 균열	0.2	㎜	2.3	m								
39	경계부 균열	0.2	㎜	2.3	m								
40	경계부 균열	0.2	㎜	2.3	m								
41	경계부 균열	0.2	㎜	2.3	m								
42	경계부 균열	0.2	㎜	2.3	m								
43	경계부 균열	0.2	㎜	2.3	m								
44	경계부 균열	0.2	㎜	2.3	m								
45	경계부 균열	0.2	㎜	2.3	m								
46	경계부 균열	0.2	㎜	2.3	m								
47	경계부 균열	0.2	㎜	2.3	m								
48	경계부 균열	0.2	㎜	2.3	m								
49	경계부 균열	0.2	㎜	2.3	m								
50	경계부 균열	0.2	㎜	2.3	m								
51	경계부 균열	0.2	㎜	2.3	m								
52	경계부 균열	0.2	㎜	2.3	m
