호남고속선 용암고가_595(117 SPAN -1)

외관조사망도 번호
B33_호남고속선 용암고가_595(117 SPAN -1)

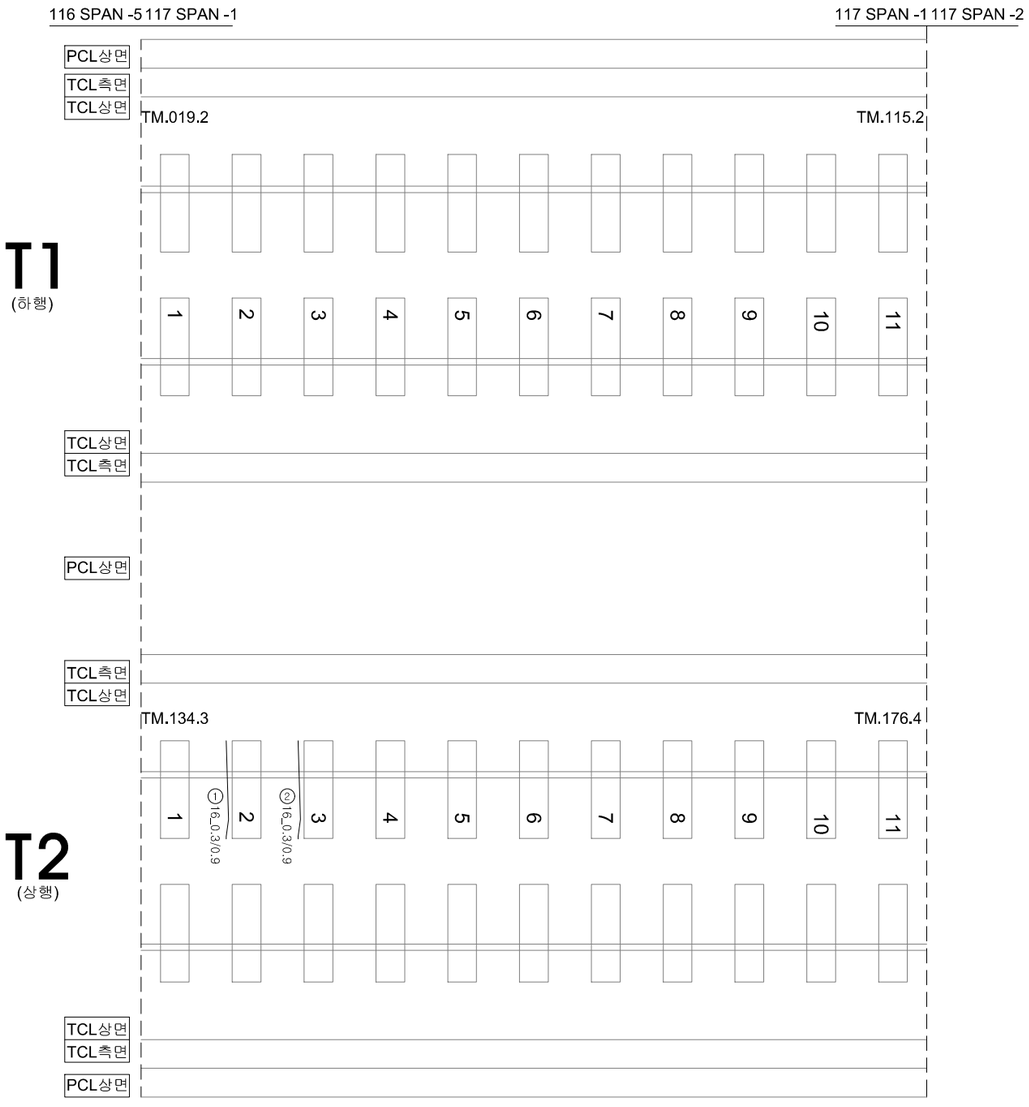
연번	손상	폭		연장		비고	연번	손상	폭		연장		비고
1	경계부 균열	0.3	㎜	0.9	m								
2	경계부 균열	0.3	㎜	0.9	m

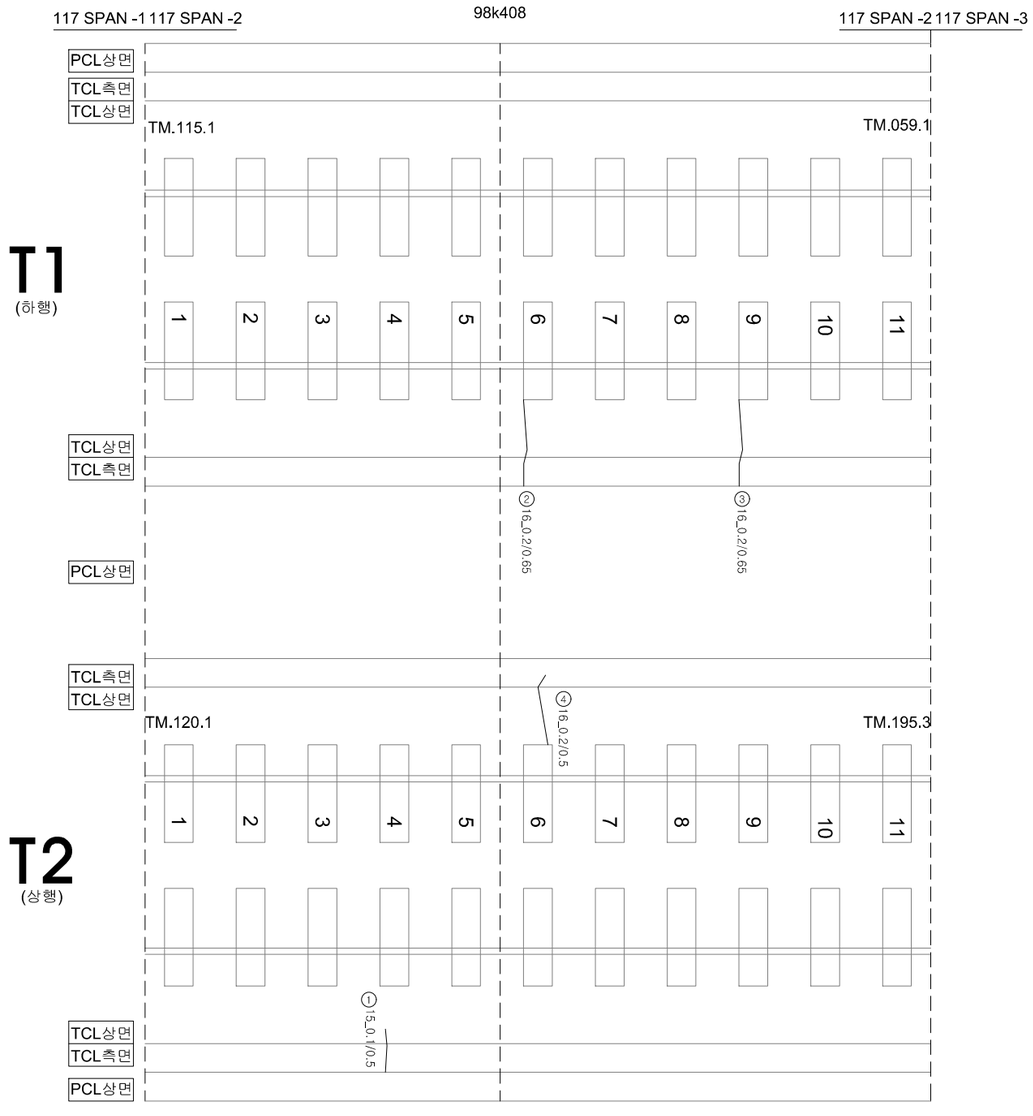
외관조사망도 번호
B33_호남고속선 용암고가_596(117 SPAN -2)

연번	손상	폭		연장		비고	연번	손상	폭		연장		비고
1	균열	0.1	㎜	0.5	m								
2	균열	0.2	㎜	0.7	m								
3	균열	0.2	㎜	0.7	m								
4	균열	0.2	㎜	0.5	m

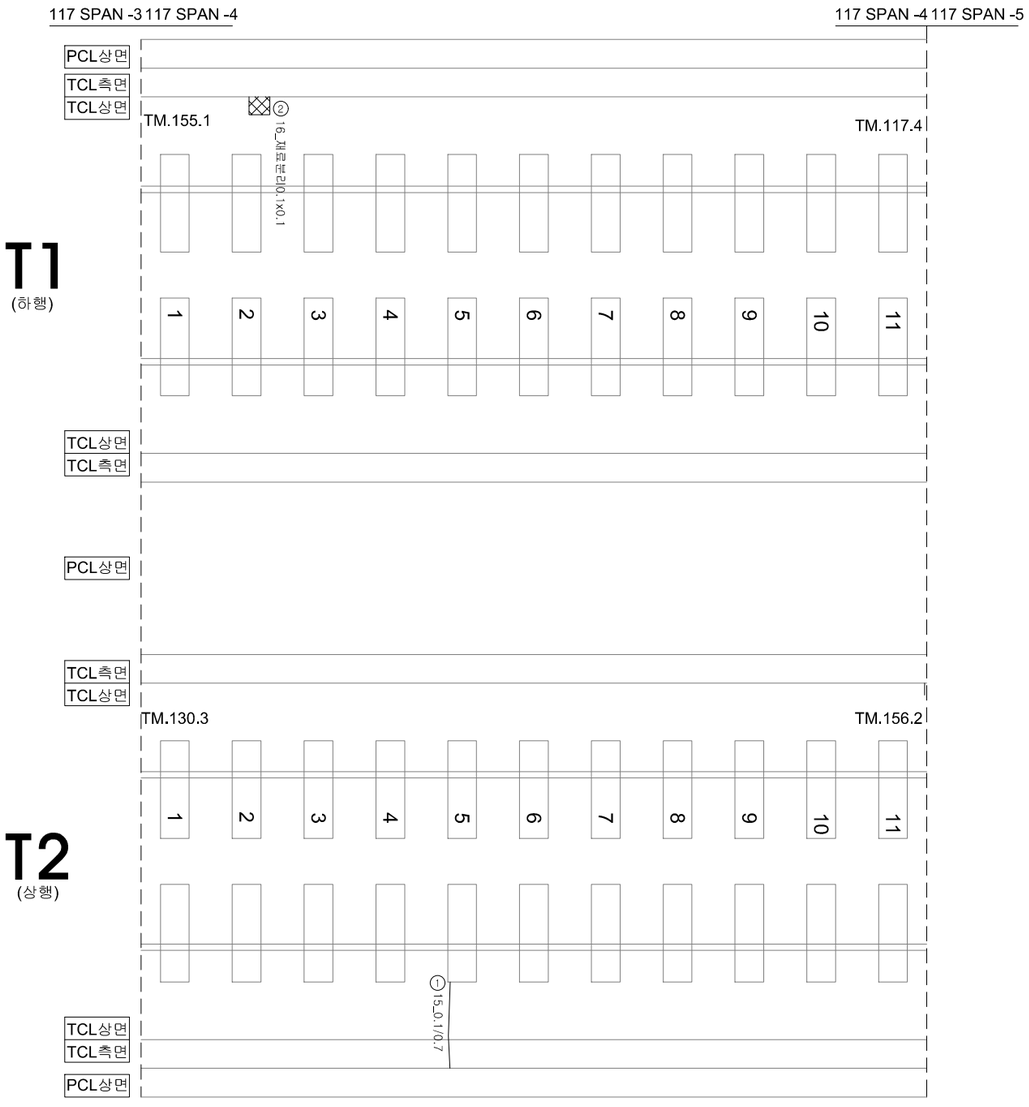
외관조사망도 번호
B33_호남고속선 용암고가_598(117 SPAN -4)

연번	손상	폭		연장		비고	연번	손상	폭		연장		비고
1	균열	0.1	㎜	0.7	m								
2	재료분리	0.1	m	0.1	m

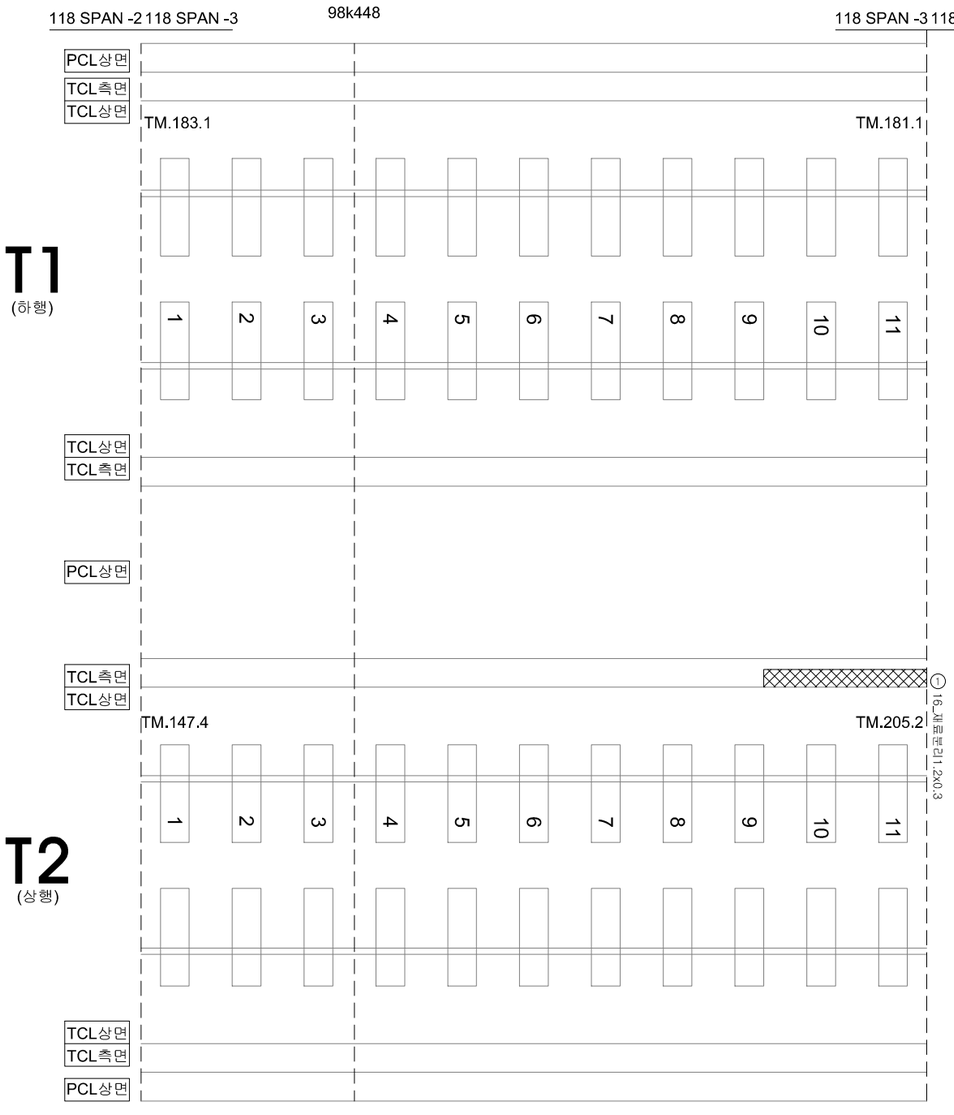
외관조사망도 번호
B33_호남고속선 용암고가_602(118 SPAN -3)

연번	손상	폭		연장		비고	연번	손상	폭		연장		비고
1	재료분리	1.2	m	0.3	m

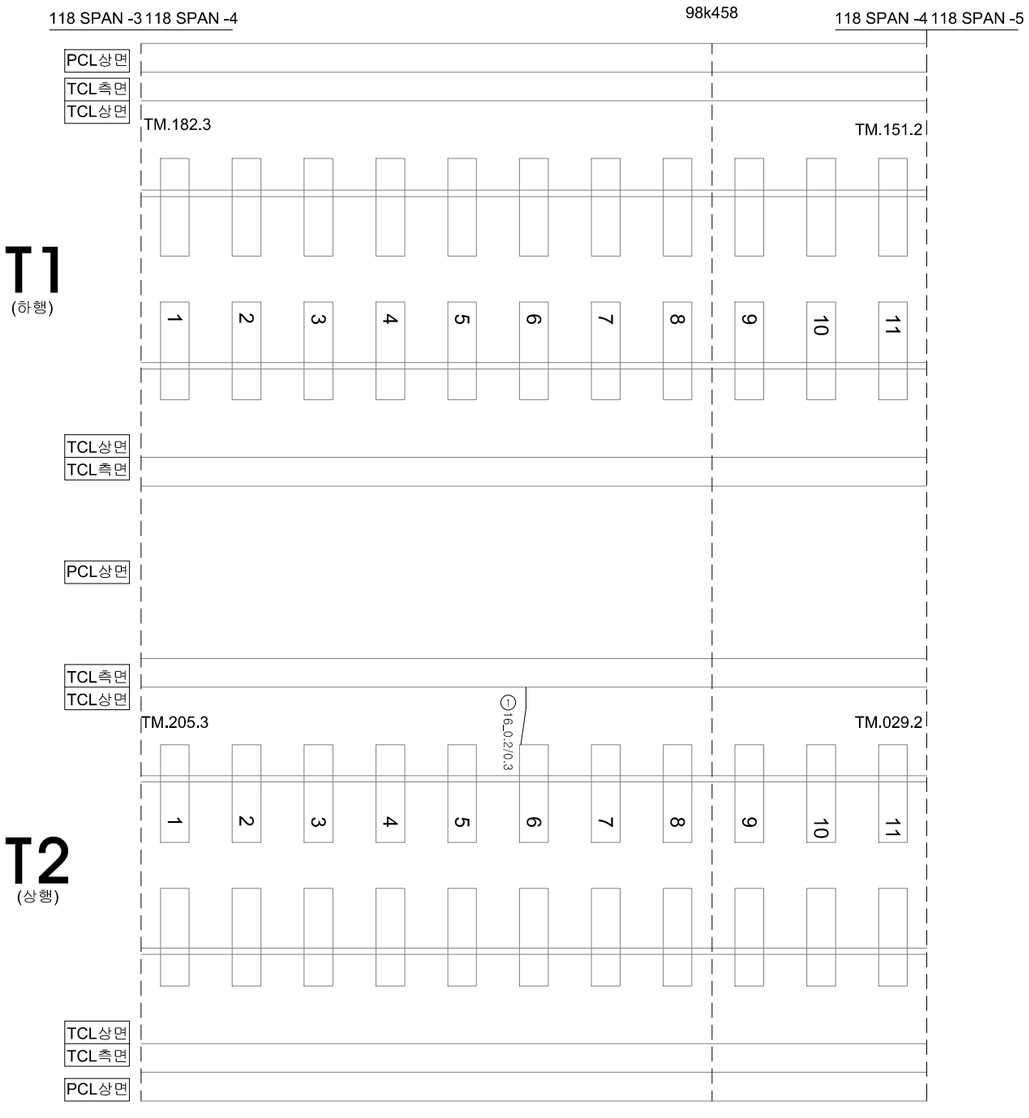
외관조사망도 번호
B33_호남고속선 용암고가_603(118 SPAN -4)

연번	손상	폭		연장		비고	연번	손상	폭		연장		비고
1	균열	0.2	㎜	0.3	m

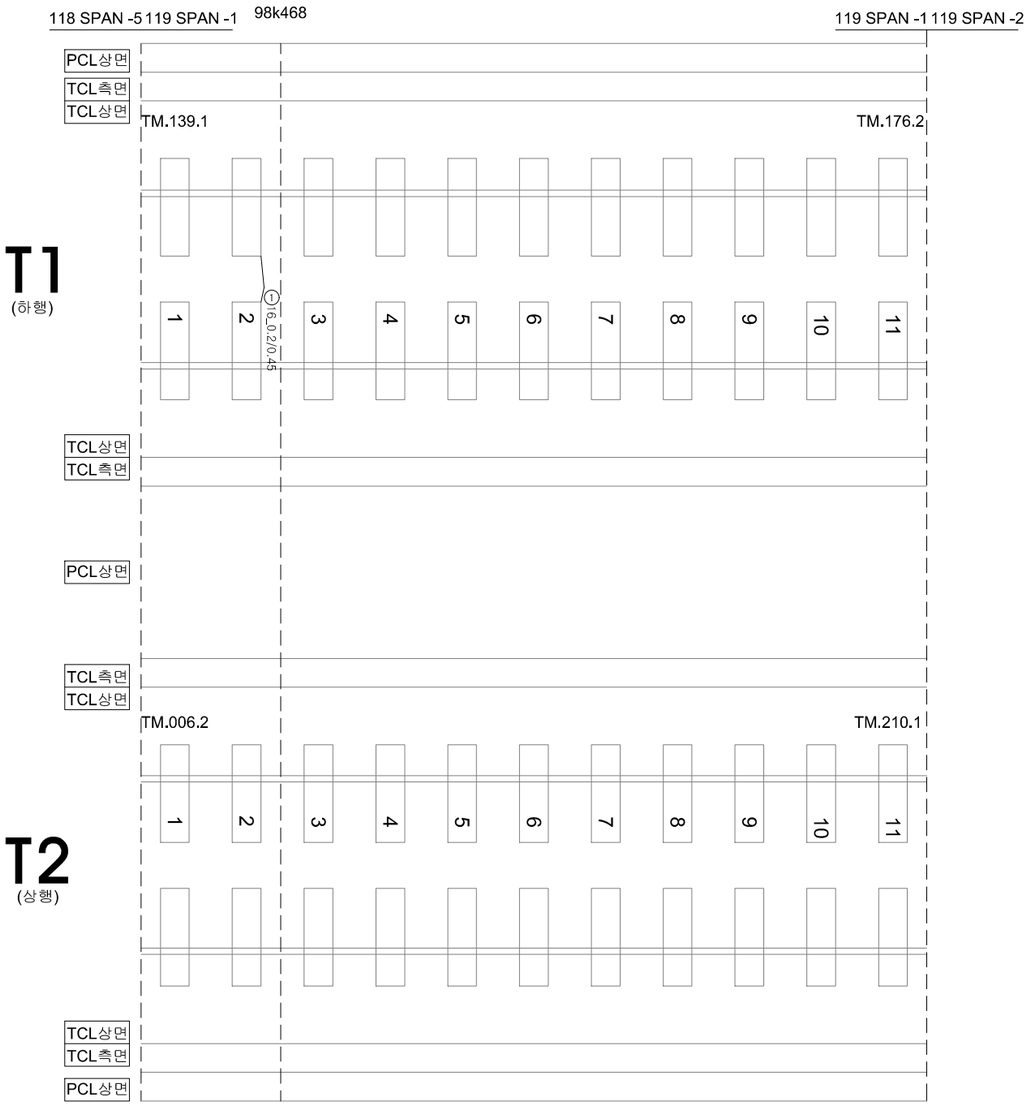
외관조사망도 번호
B33_호남고속선 용암고가_605(119 SPAN -1)

연번	손상	폭		연장		비고	연번	손상	폭		연장		비고
1	균열	0.2	mm	0.5	m

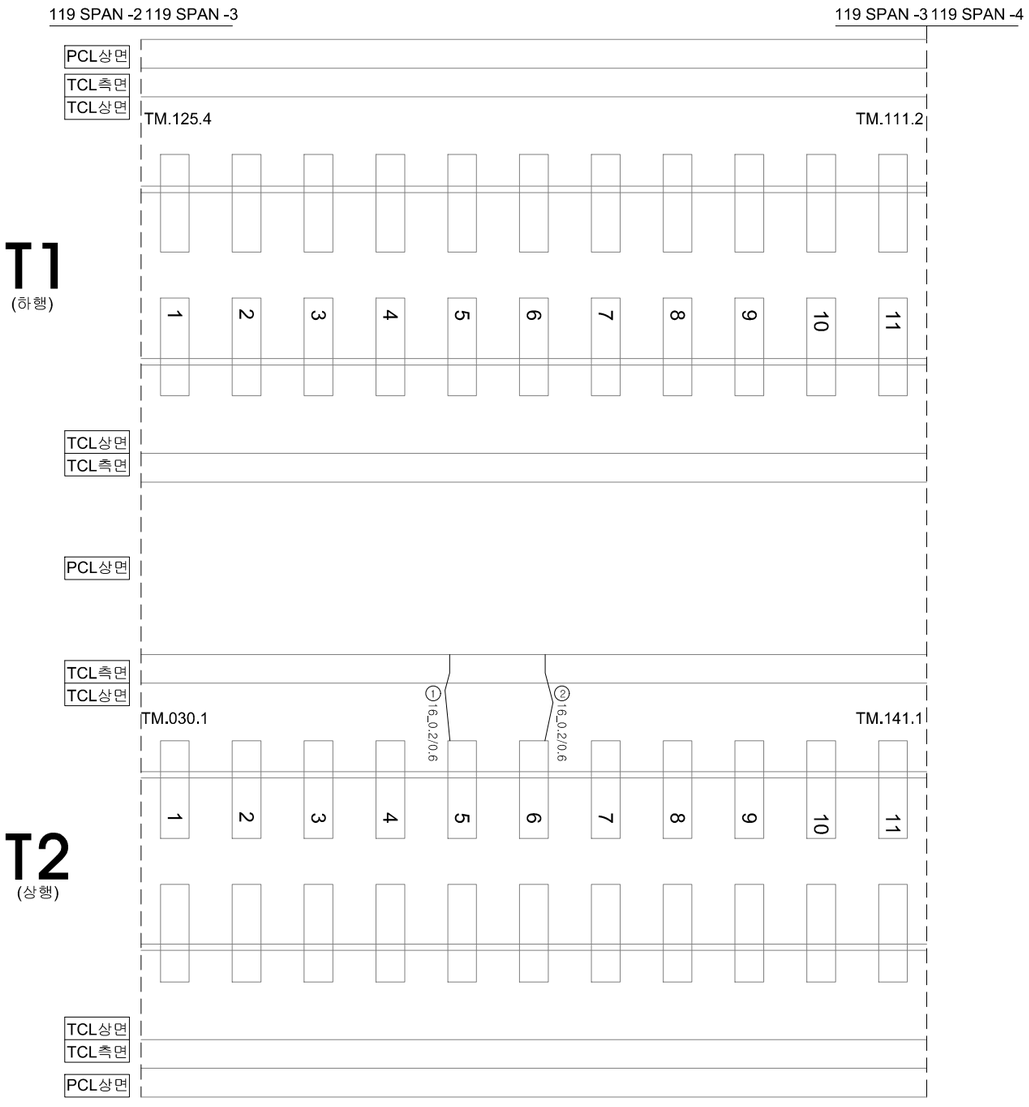
B33_호남고속선 용암고가_607(119 SPAN -3)

연번	손상	폭		연장		비고	연번	손상	폭		연장		비고
1	균열	0.2	㎜	0.6	m								
2	균열	0.2	㎜	0.6	m

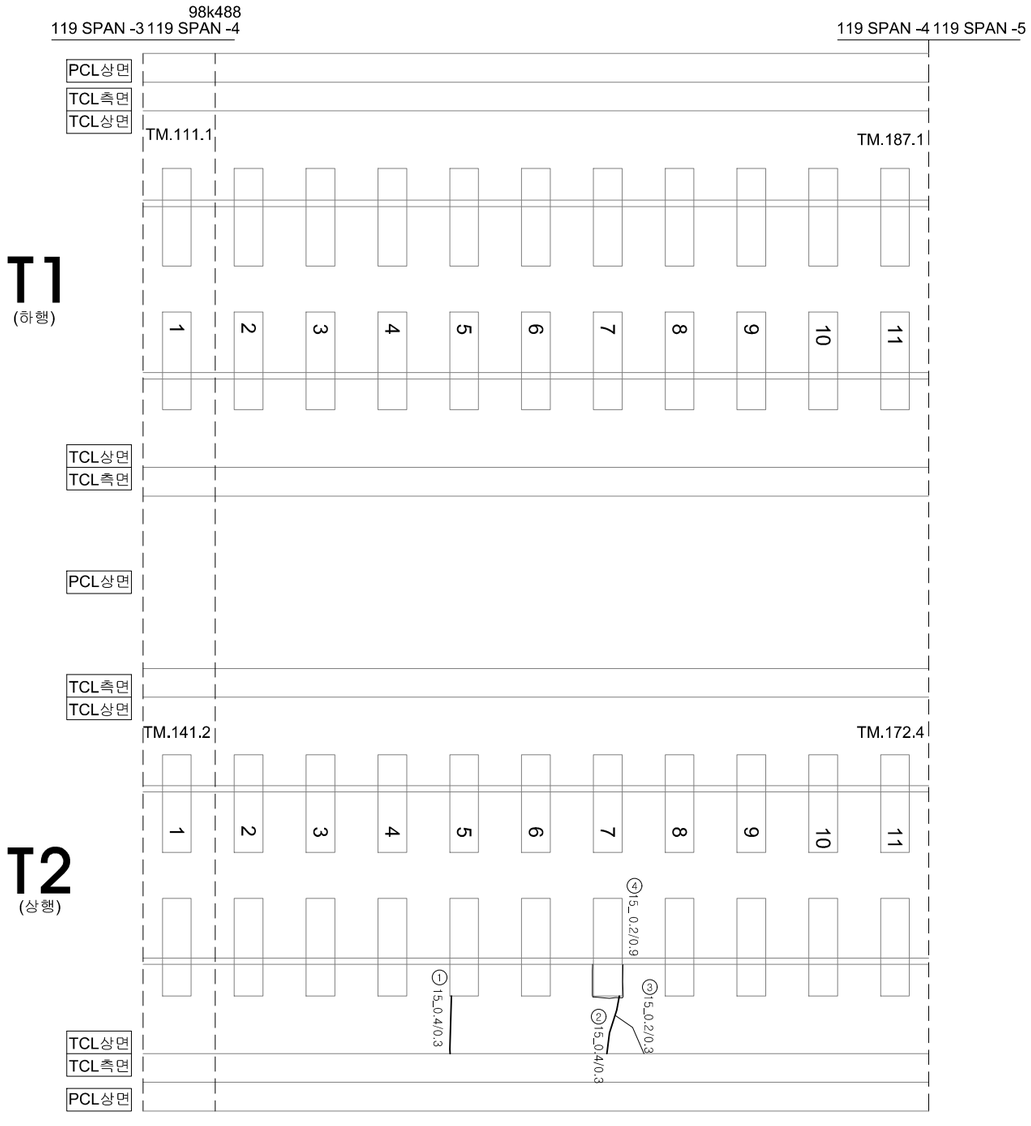
B33_호남고속선 용암고가_608(119 SPAN -4)

연번	손상	폭		연장		비고	연번	손상	폭		연장		비고
1	균열	0.4	㎜	0.3	m								
2	균열	0.4	㎜	0.3	m								
3	균열	0.2	㎜	0.3	m								
4	경계부 균열	0.2	㎜	0.9	m

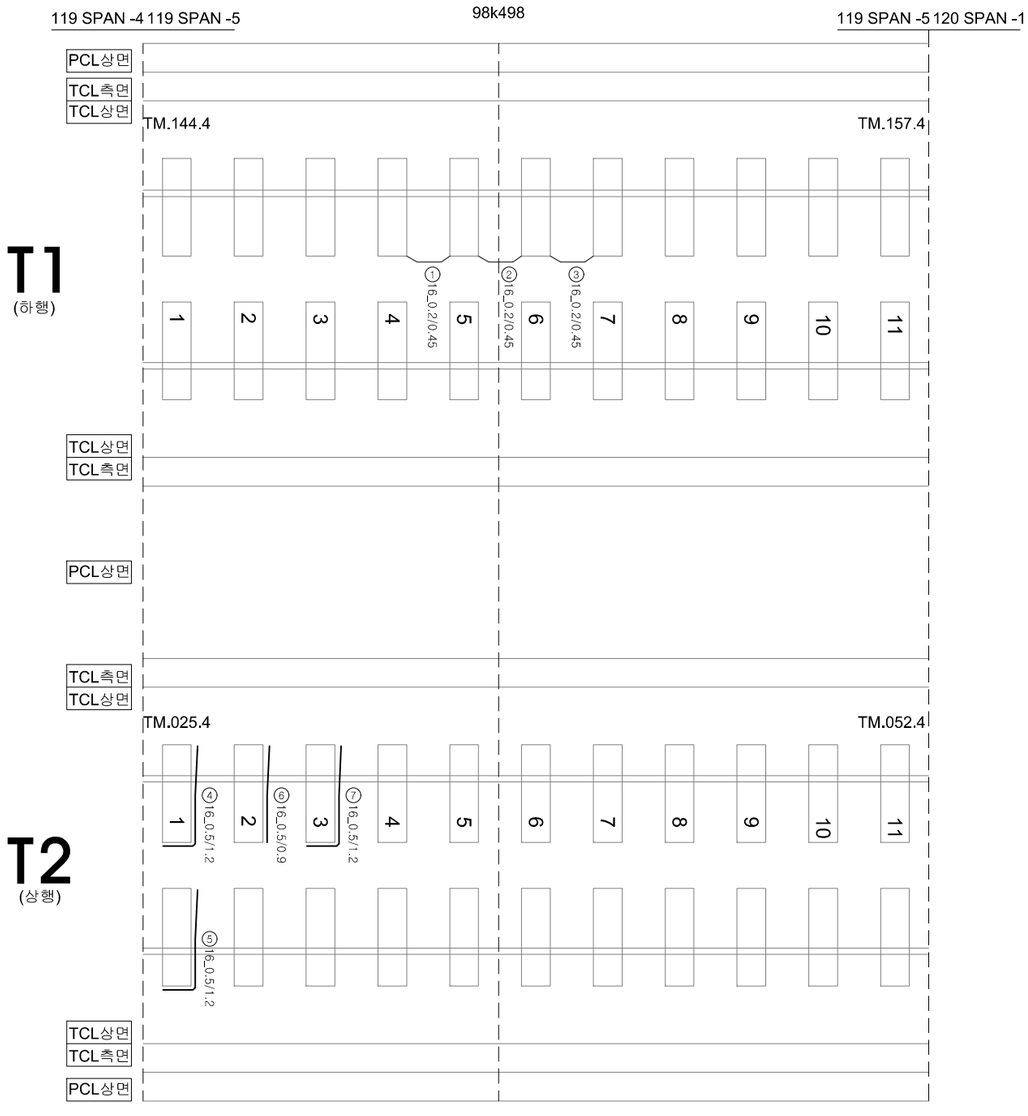
외관조사망도 번호
B33_호남고속선 용암고가_609(119 SPAN -5)

연번	손상	폭		연장		비고	연번	손상	폭		연장		비고
1	균열	0.2	㎜	0.5	m								
2	균열	0.2	㎜	0.5	m								
3	균열	0.2	㎜	0.5	m								
4	경계부 균열	0.5	㎜	1.2	m								
5	경계부 균열	0.5	㎜	1.2	m								
6	경계부 균열	0.5	㎜	0.9	m								
7	경계부 균열	0.5	㎜	1.2	m

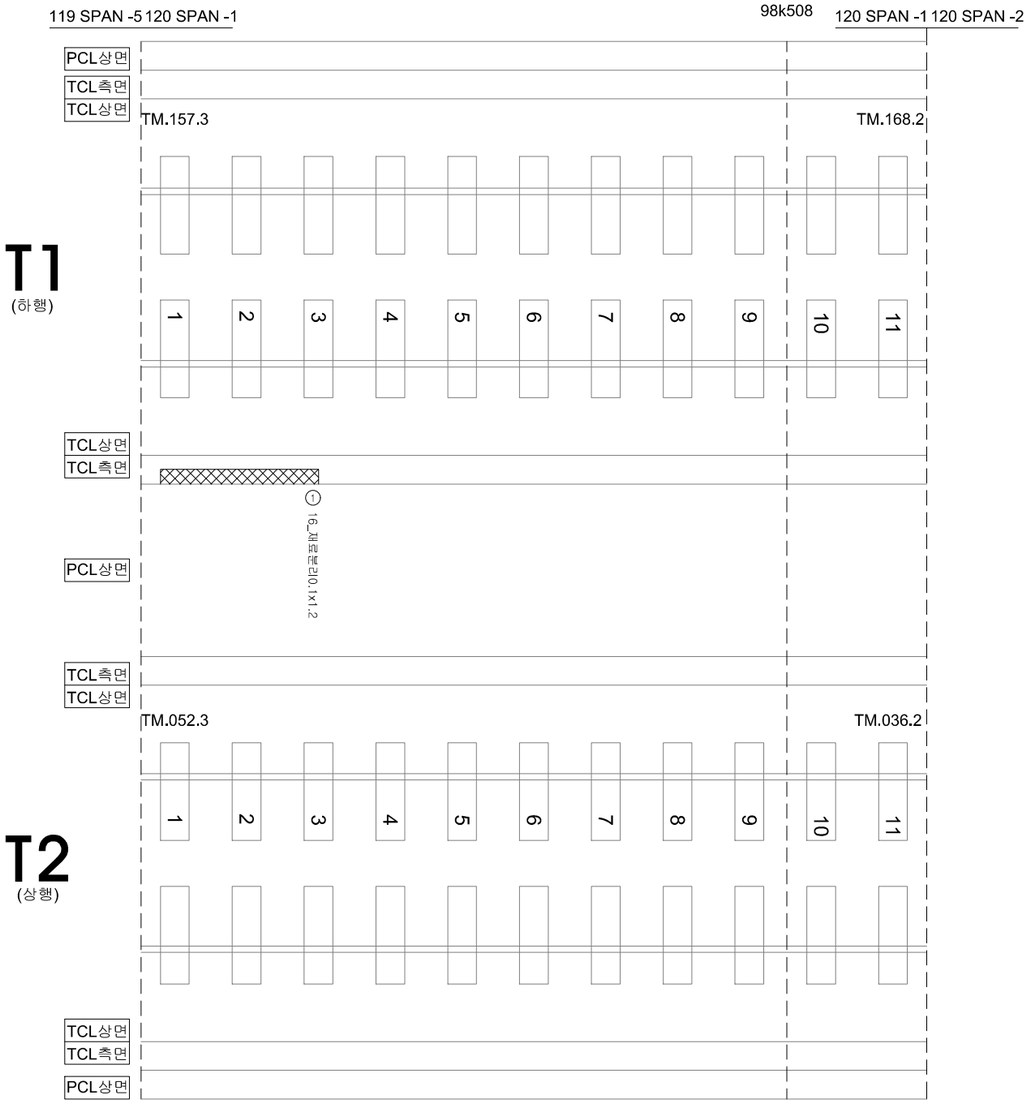
외관조사망도 번호
B33_호남고속선 용암고가_610(120 SPAN -1)

연번	손상	폭		연장		비고	연번	손상	폭		연장		비고
1	재료분리	0.1	m	1.2	m

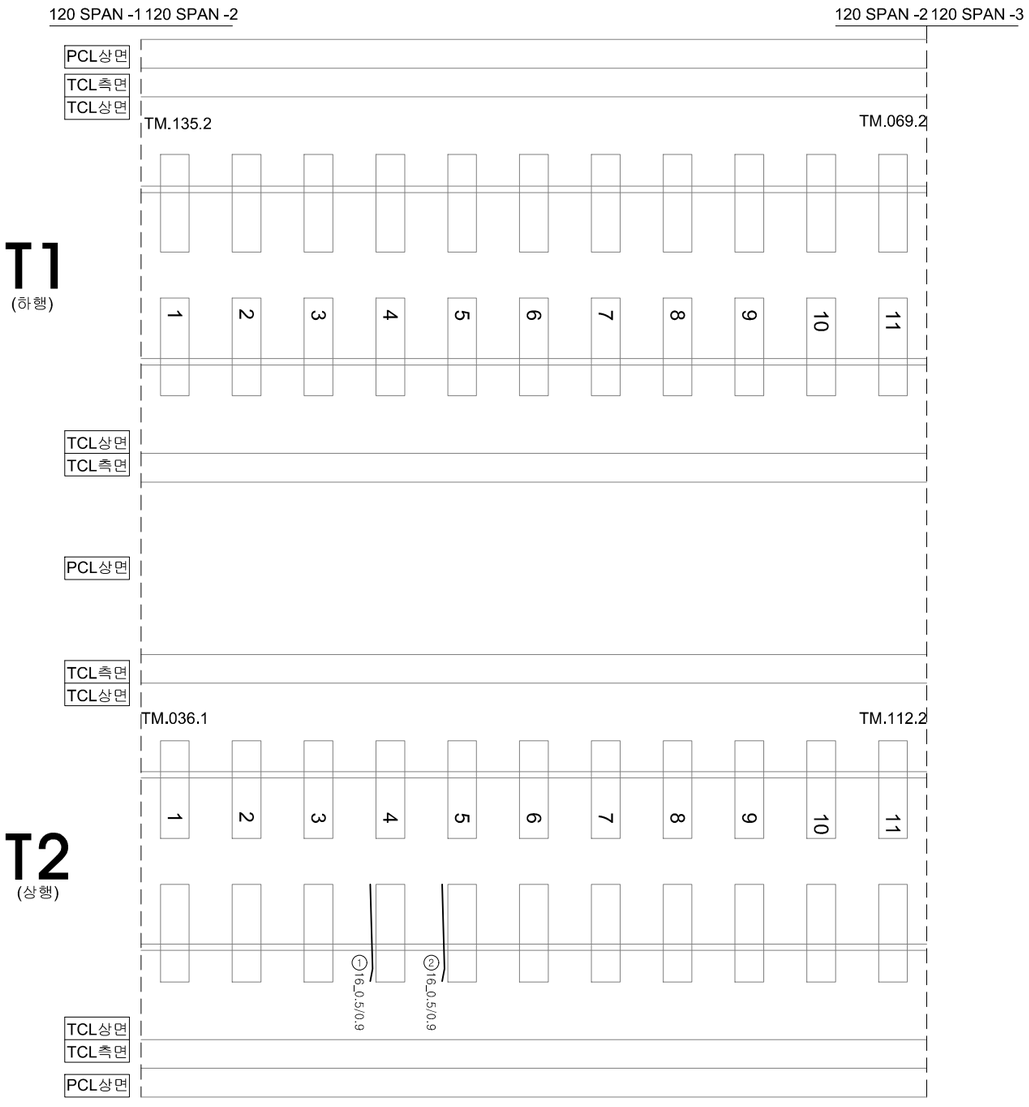
외관조사망도 번호
B33_호남고속선 용암고가_611(120 SPAN -2)

연번	손상	폭		연장		비고	연번	손상	폭		연장		비고
1	경계부 균열	0.5	㎜	0.9	m								
2	경계부 균열	0.5	㎜	0.9	m

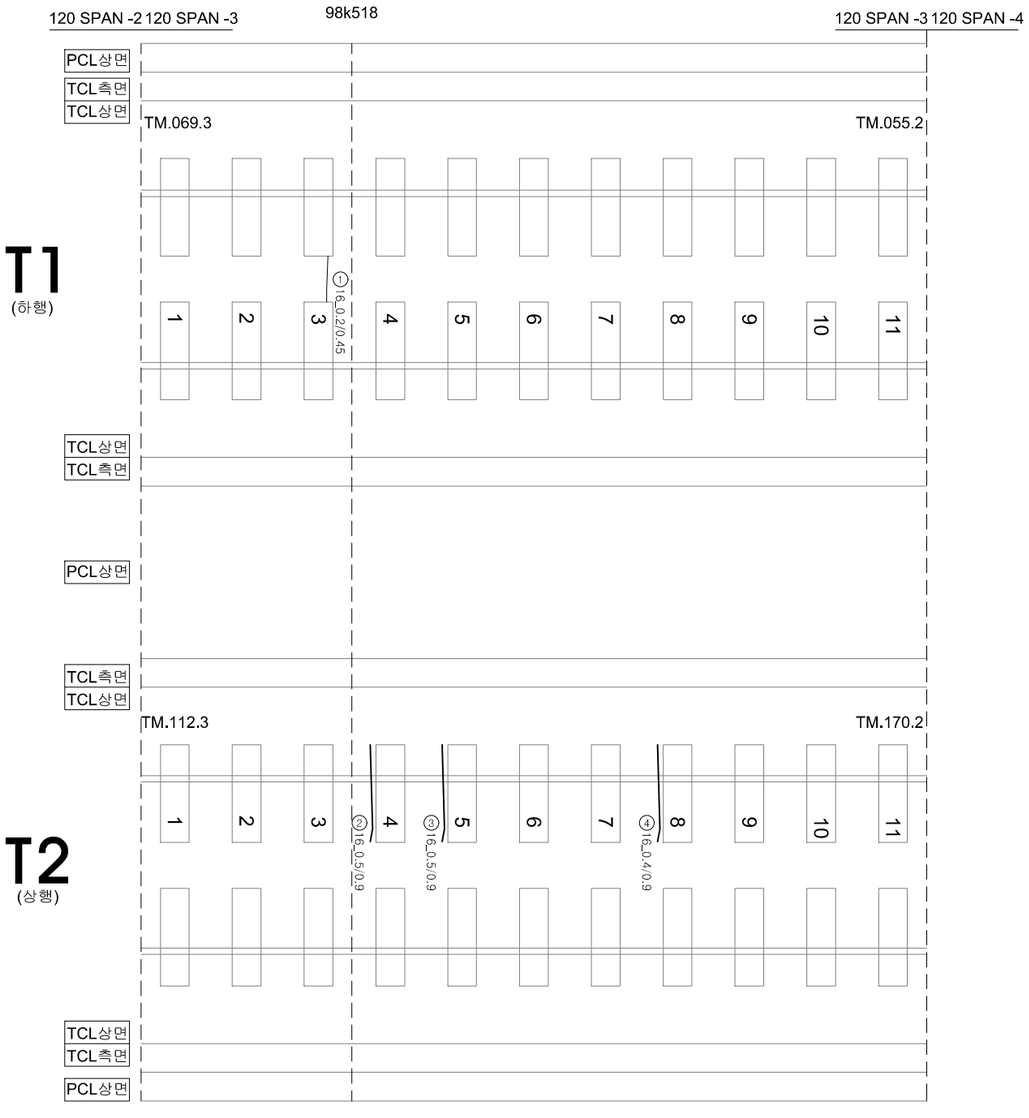
외관조사망도 번호
B33_호남고속선 용암고가_612(120 SPAN -3)

연번	손상	폭		연장		비고	연번	손상	폭		연장		비고
1	균열	0.2	㎜	0.5	m								
2	경계부 균열	0.5	㎜	0.9	m								
3	경계부 균열	0.5	㎜	0.9	m								
4	경계부 균열	0.4	㎜	0.9	m

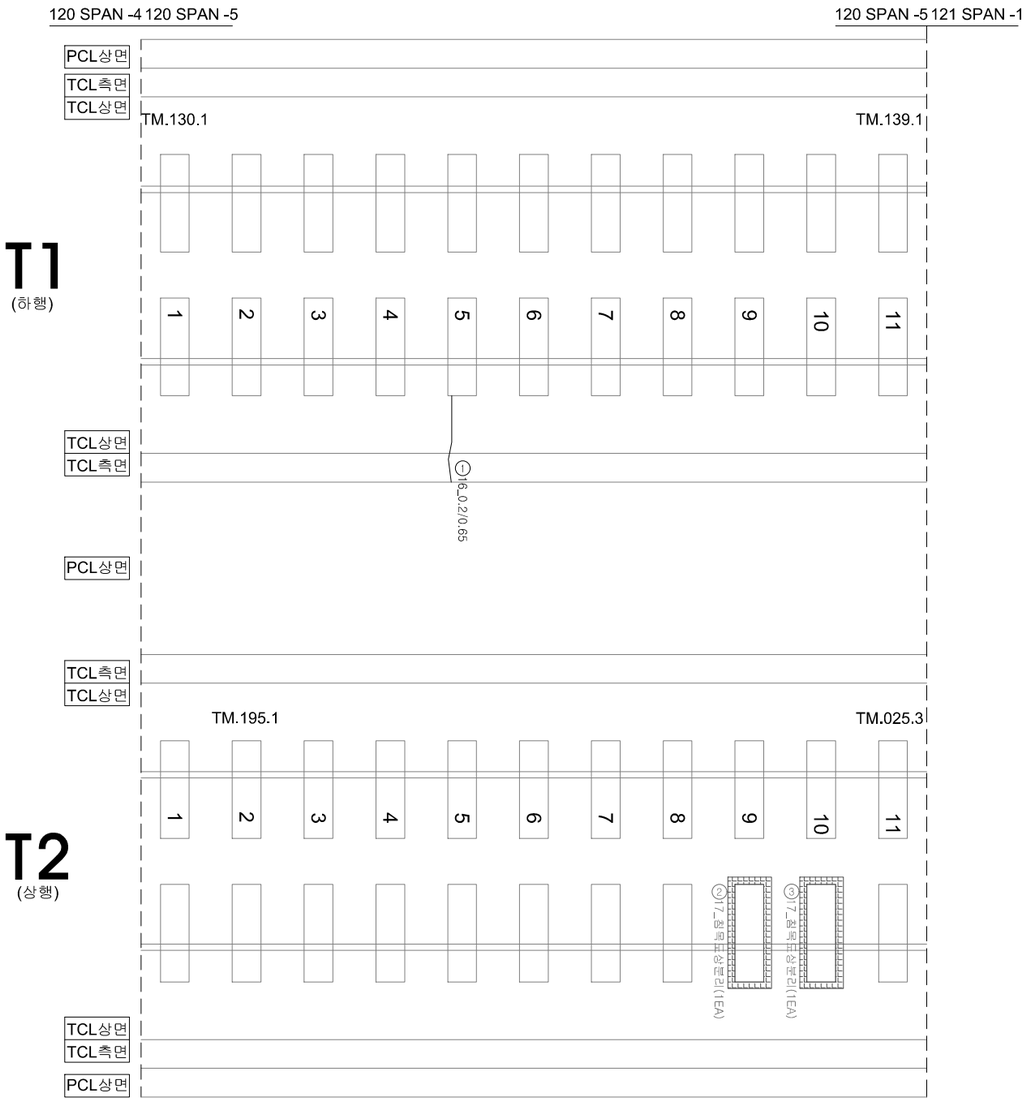
B33_호남고속선 용암고가_614(120 SPAN -5)

연번	손상	폭		연장		비고	연번	손상	폭		연장		비고
1	균열	0.2	㎜	0.7	m								
2	침목도상분리												
3	침목도상분리

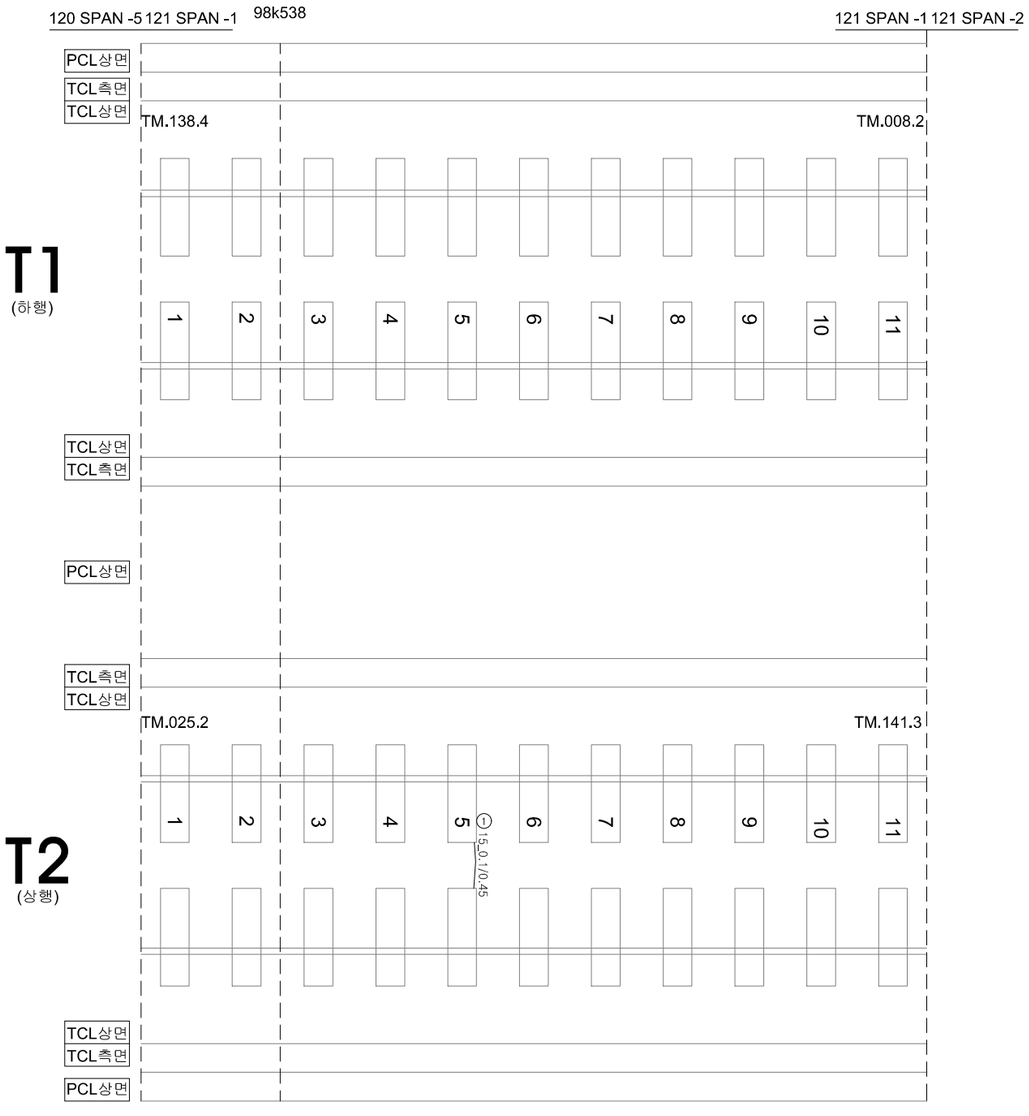
외관조사망도 번호
B33_호남고속선 용암고가_615(121 SPAN -1)

연번	손상	폭		연장		비고	연번	손상	폭		연장		비고
1	균열	0.1	mm	0.5	m

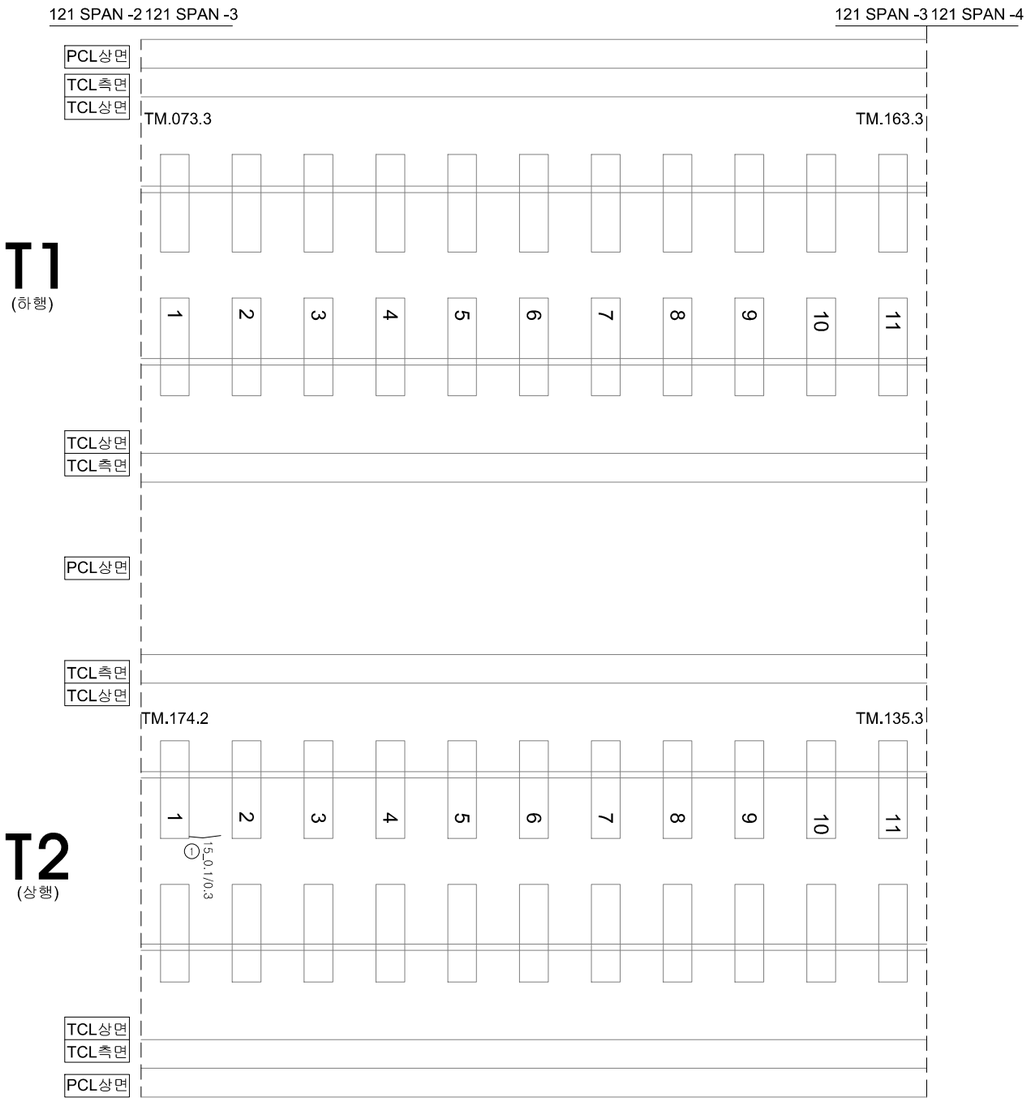
B33_호남고속선 용암고가_617(121 SPAN -3)

연번	손상	폭		연장		비고	연번	손상	폭		연장		비고
1	균열	0.1	mm	0.3	m

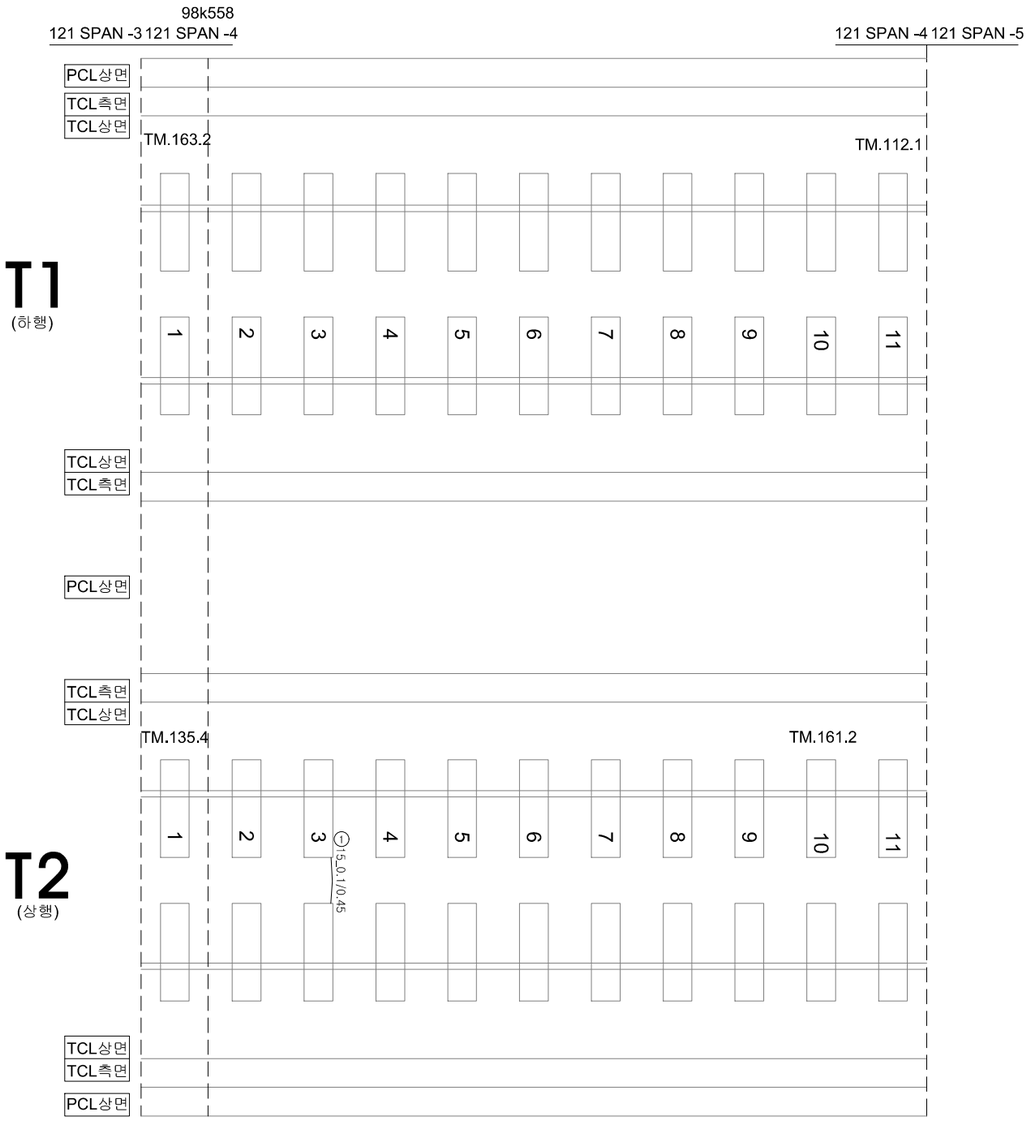
외관조사망도 번호
B33_호남고속선 용암고가_618(121 SPAN -4)

연번	손상	폭		연장		비고	연번	손상	폭		연장		비고
1	균열	0.1	mm	0.5	m

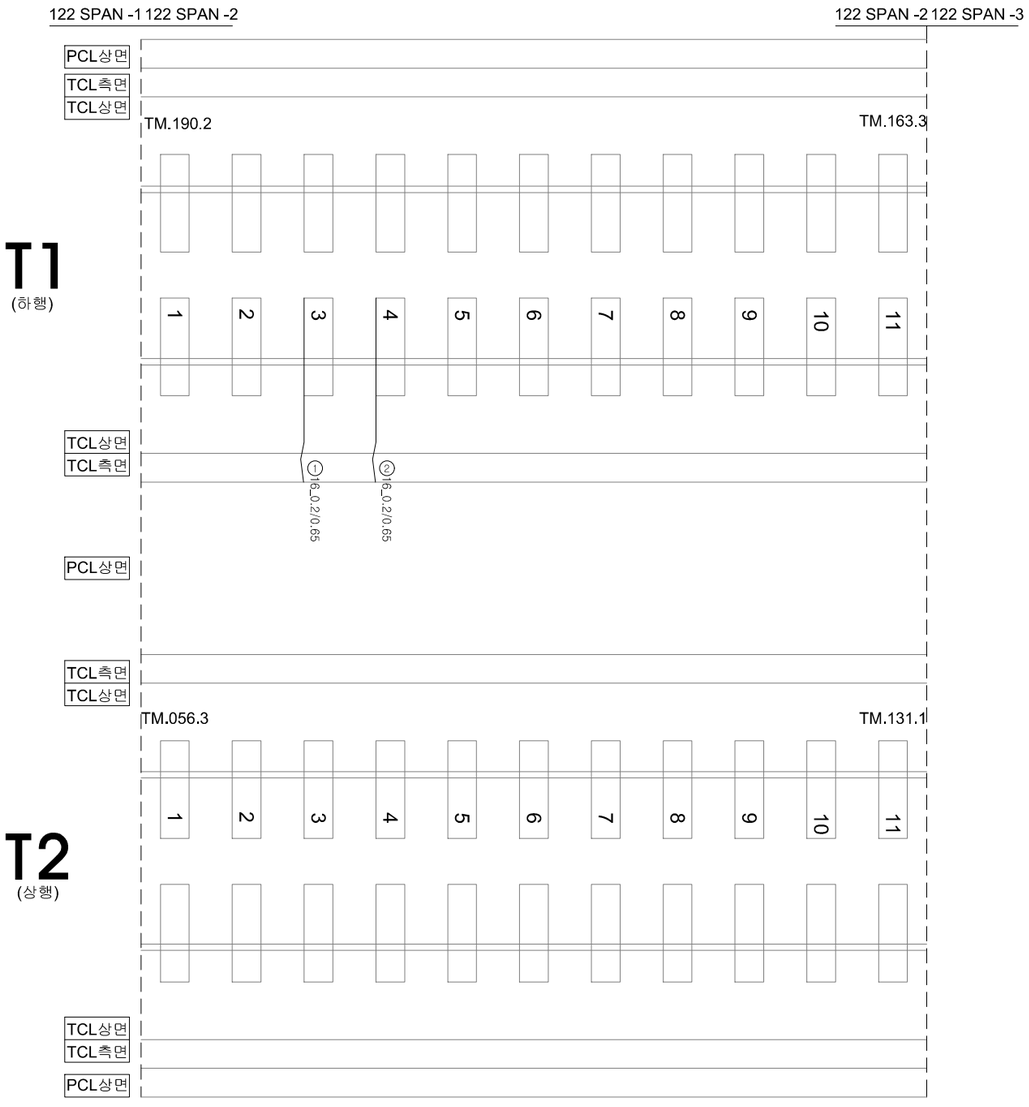
B33_호남고속선 용암고가_621(122 SPAN -2)

연번	손상	폭		연장		비고	연번	손상	폭		연장		비고
1	균열	0.2	㎜	0.7	m								
2	균열	0.2	㎜	0.7	m

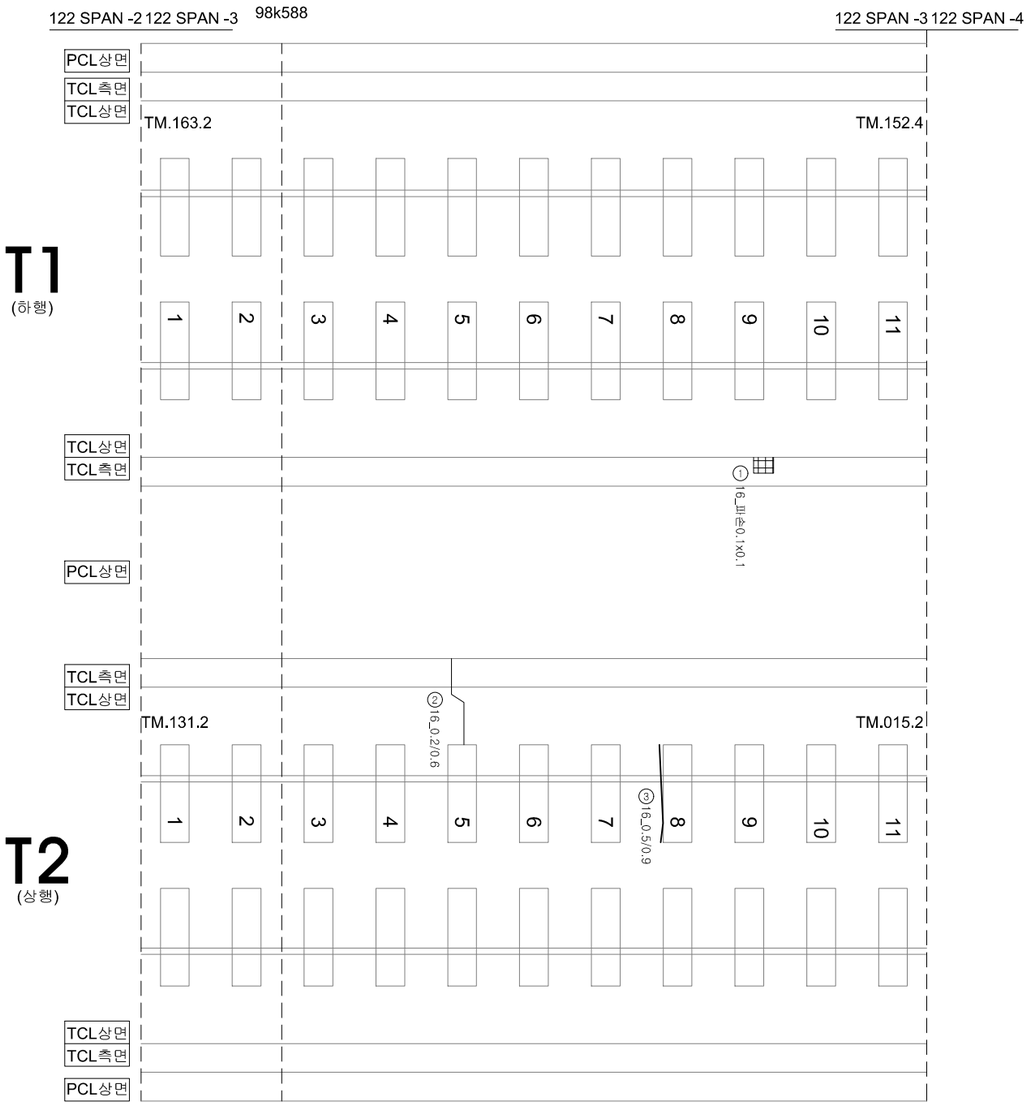
B33_호남고속선 용암고가_622(122 SPAN -3)

연번	손상	폭		연장		비고	연번	손상	폭		연장		비고
1	파손	0.1	m	0.1	m								
2	균열	0.2	㎜	0.6	m								
3	경계부 균열	0.5	㎜	0.9	m

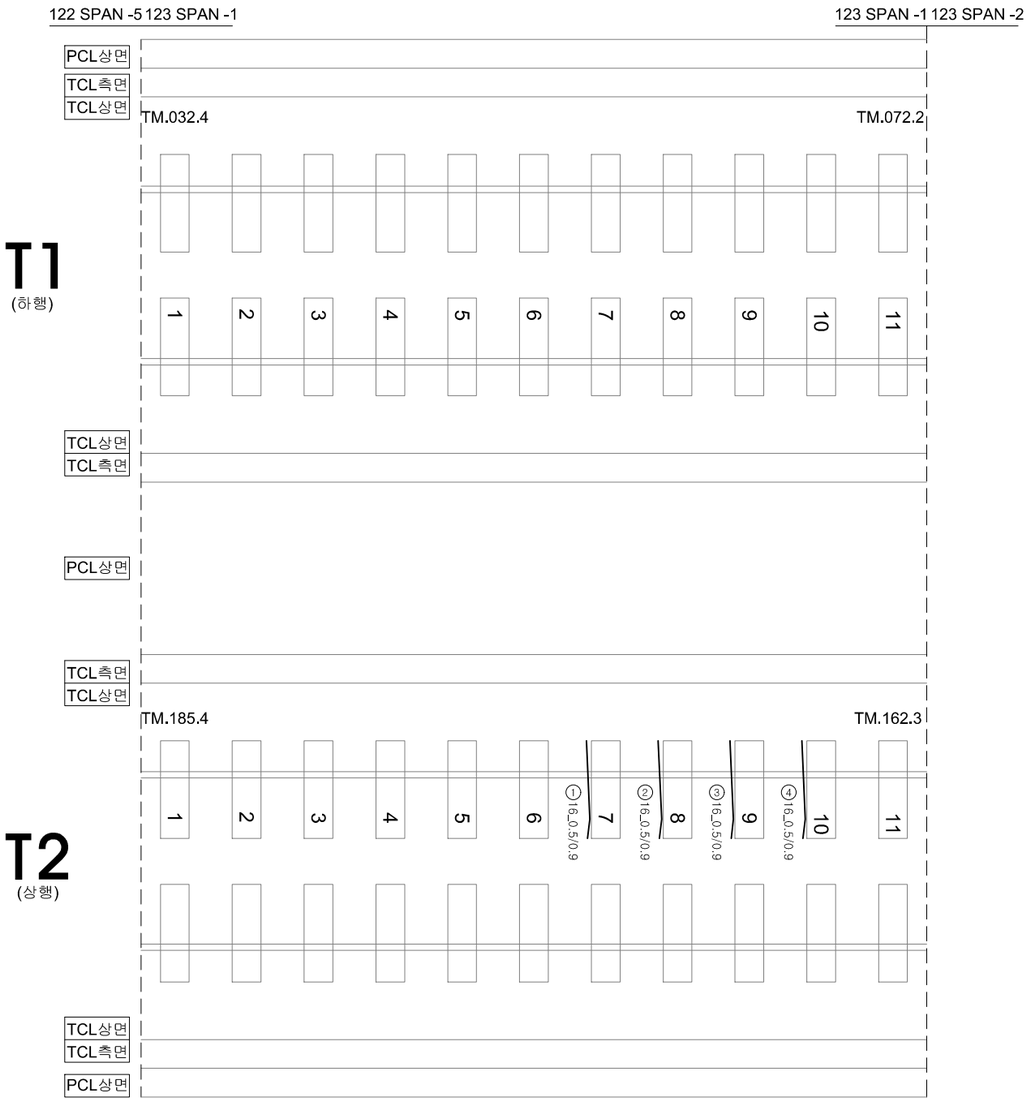
B33_호남고속선 용암고가_625(123 SPAN -1)

연번	손상	폭		연장		비고	연번	손상	폭		연장		비고
1	경계부 균열	0.5	㎜	0.9	m								
2	경계부 균열	0.5	㎜	0.9	m								
3	경계부 균열	0.5	㎜	0.9	m								
4	경계부 균열	0.5	㎜	0.9	m
