호남고속선 용암고가_595(117 SPAN -1)

외관조사망도 번호
B33_호남고속선 용암고가_595(117 SPAN -1)

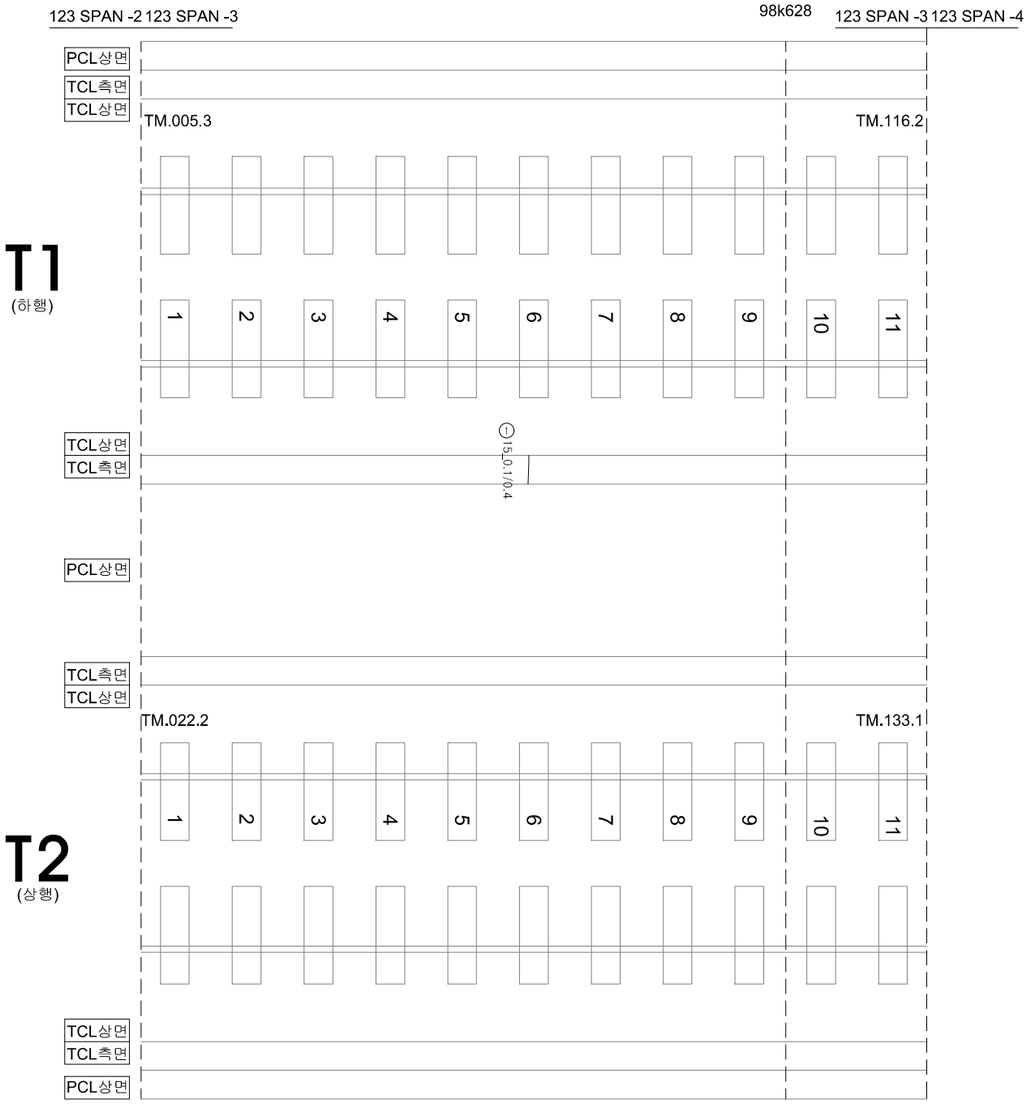
B33_호남고속선 용암고가_627(123 SPAN -3)

연번	손상	폭		연장		비고	연번	손상	폭		연장		비고
1	균열	0.1	㎜	0.4	m

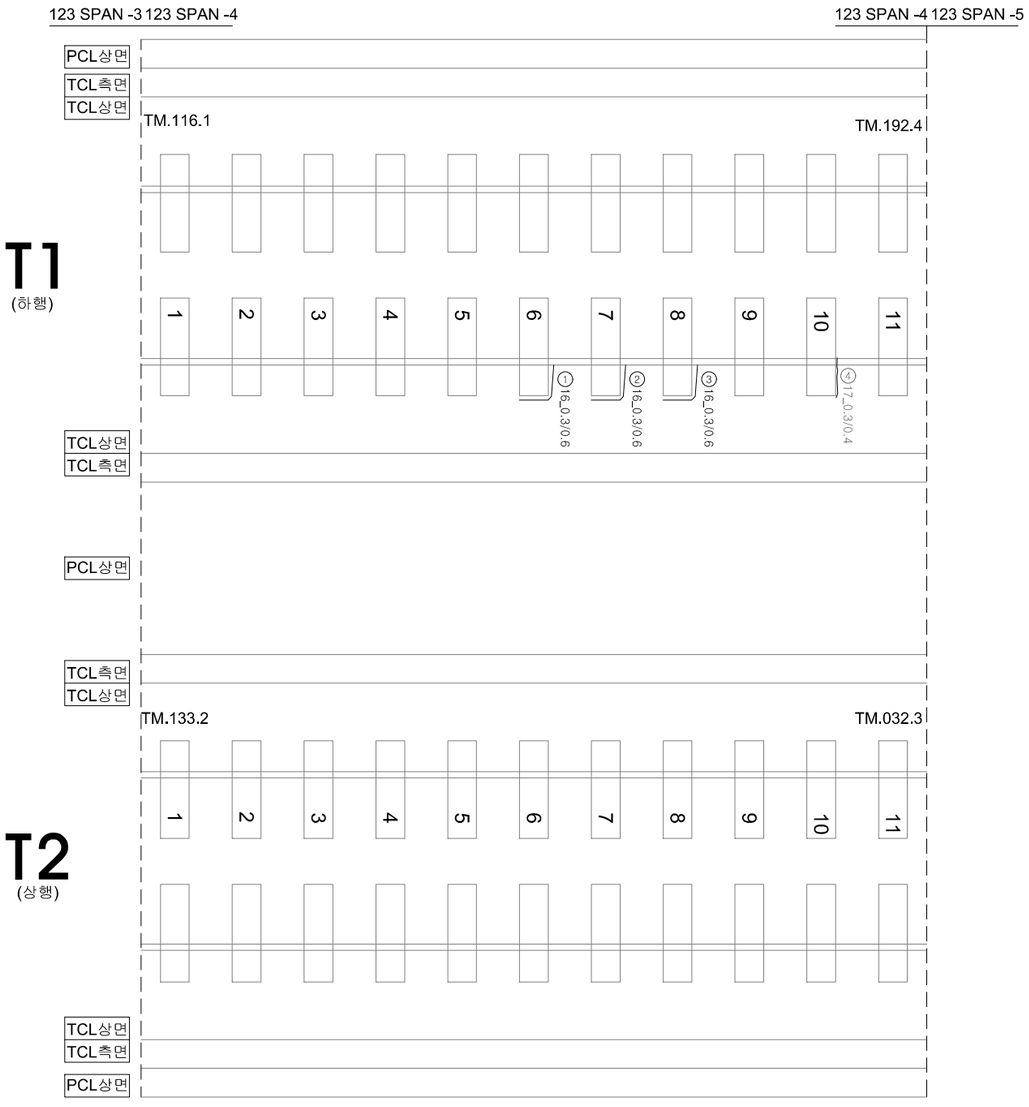
외관조사망도 번호
B33_호남고속선 용암고가_628(123 SPAN -4)

연번	손상	폭		연장		비고	연번	손상	폭		연장		비고
1	경계부 균열	0.3	㎜	0.6	m								
2	경계부 균열	0.3	㎜	0.6	m								
3	경계부 균열	0.3	㎜	0.6	m								
4	경계부 균열	0.3	㎜	0.4	m

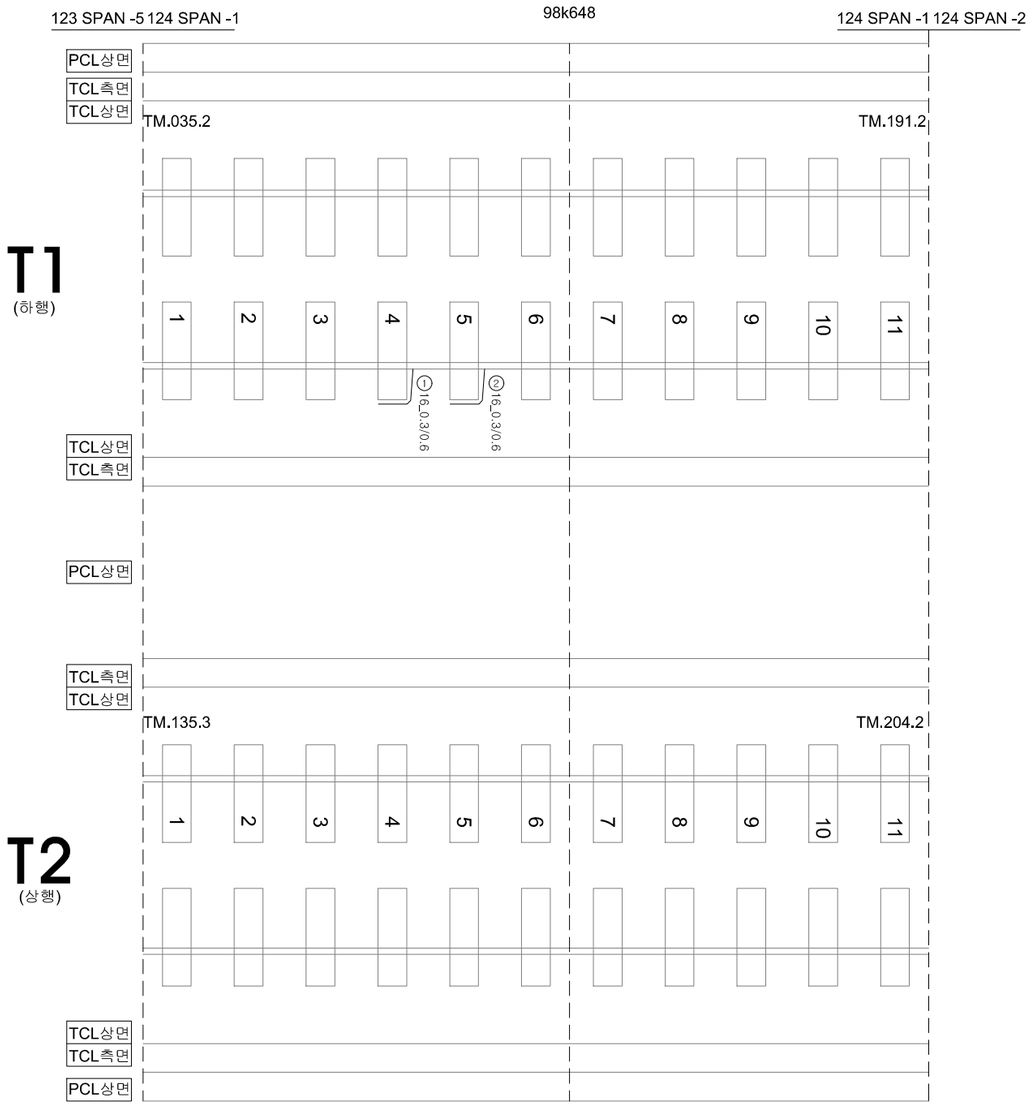
외관조사망도 번호
B33_호남고속선 용암고가_630(124 SPAN -1)

연번	손상	폭		연장		비고	연번	손상	폭		연장		비고
1	경계부 균열	0.3	㎜	0.6	m								
2	경계부 균열	0.3	㎜	0.6	m

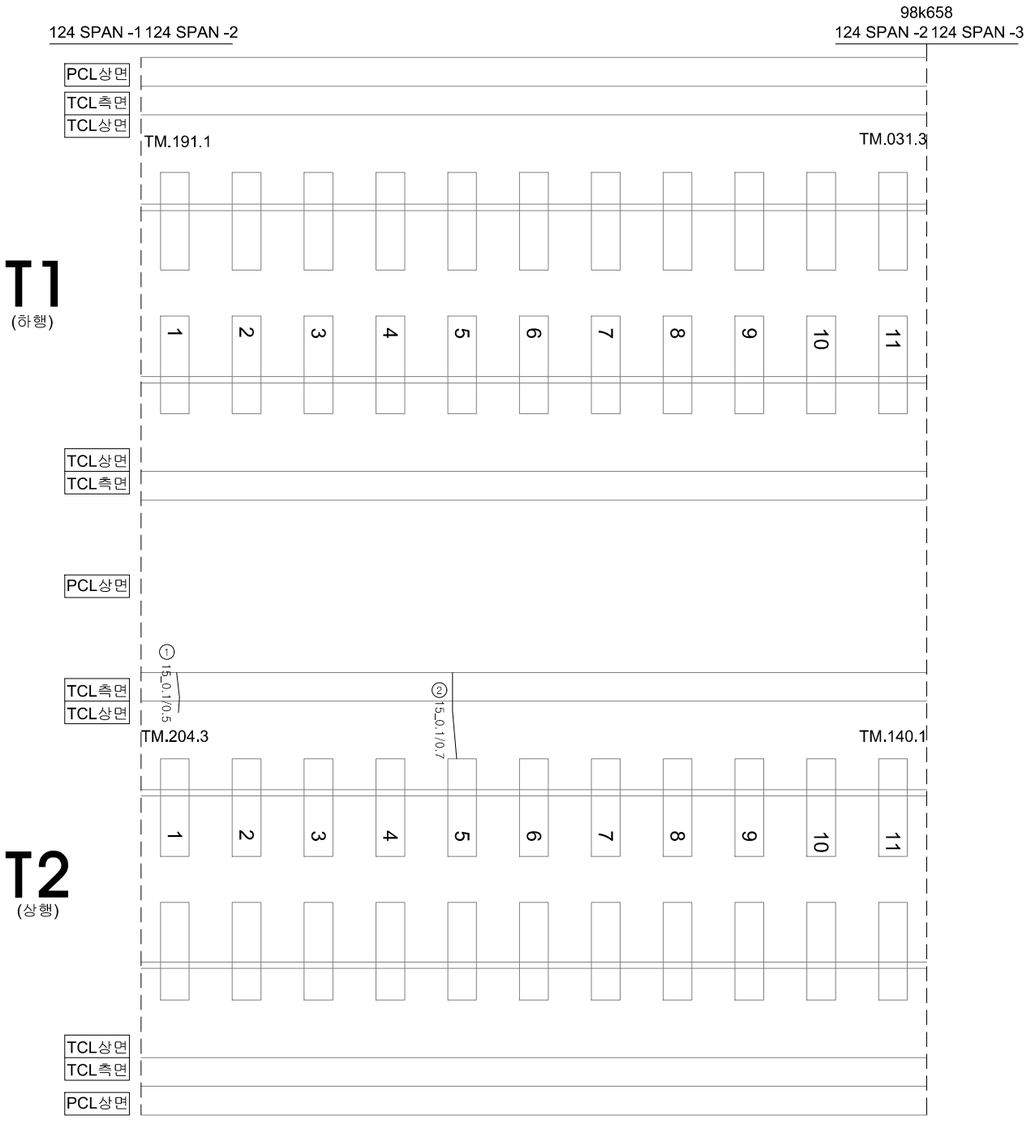
외관조사망도 번호
B33_호남고속선 용암고가_631(124 SPAN -2)

연번	손상	폭		연장		비고	연번	손상	폭		연장		비고
1	균열	0.1	㎜	0.5	m								
2	균열	0.1	㎜	0.7	m

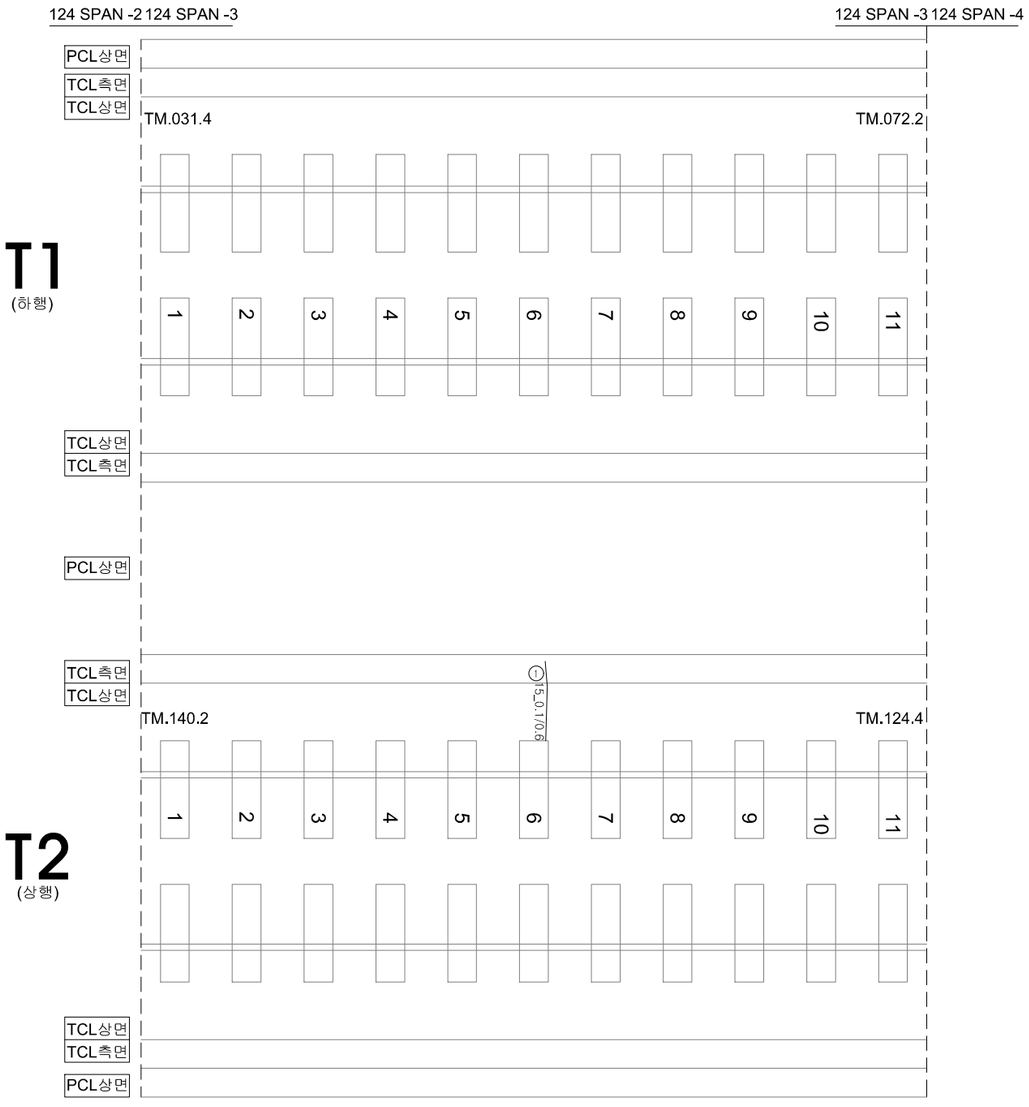
B33_호남고속선 용암고가_632(124 SPAN -3)

연번	손상	폭		연장		비고	연번	손상	폭		연장		비고
1	균열	0.1	mm	0.6	m

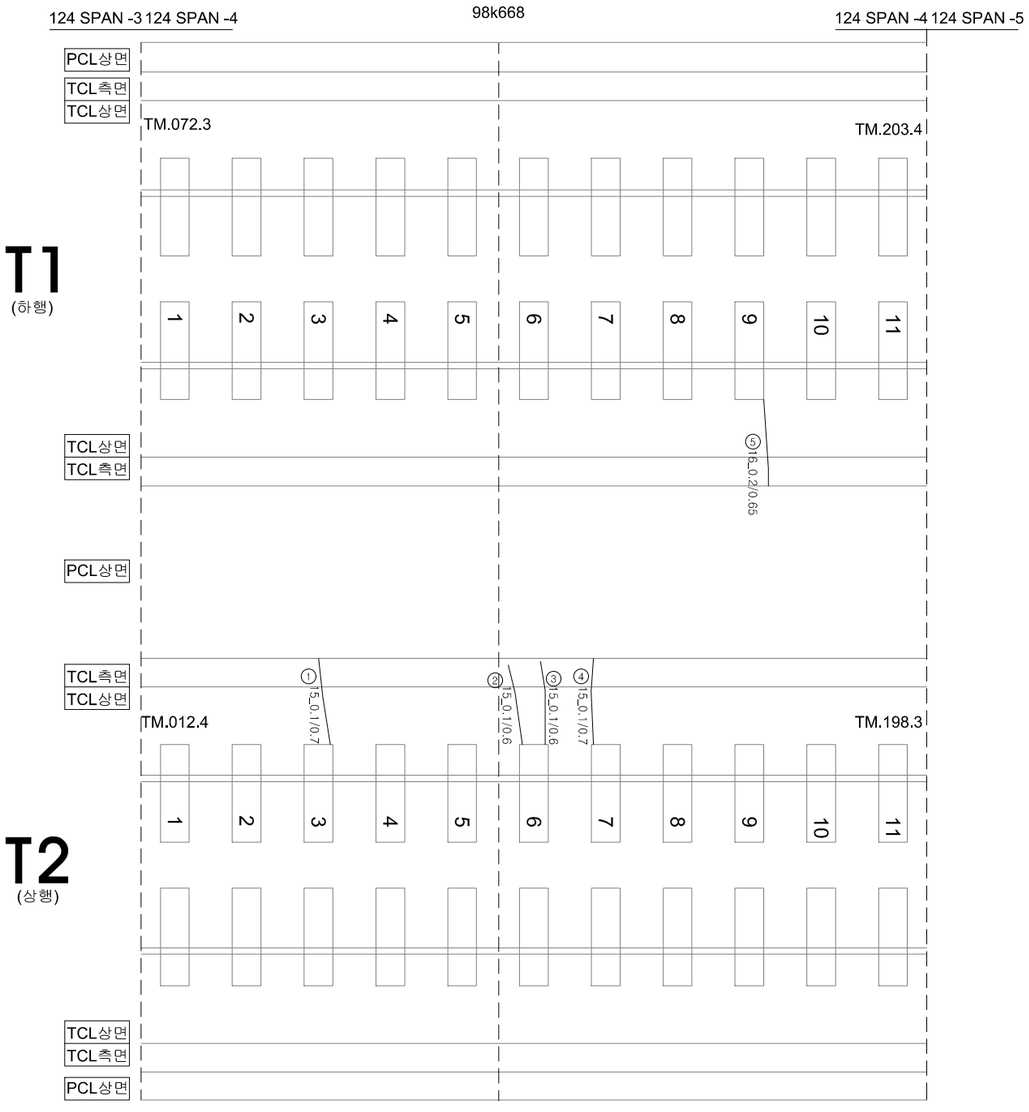
외관조사망도 번호
B33_호남고속선 용암고가_633(124 SPAN -4)

연번	손상	폭		연장		비고	연번	손상	폭		연장		비고
1	균열	0.1	㎜	0.7	m								
2	균열	0.1	㎜	0.6	m								
3	균열	0.1	㎜	0.6	m								
4	균열	0.1	㎜	0.7	m								
5	균열	0.2	㎜	0.7	m

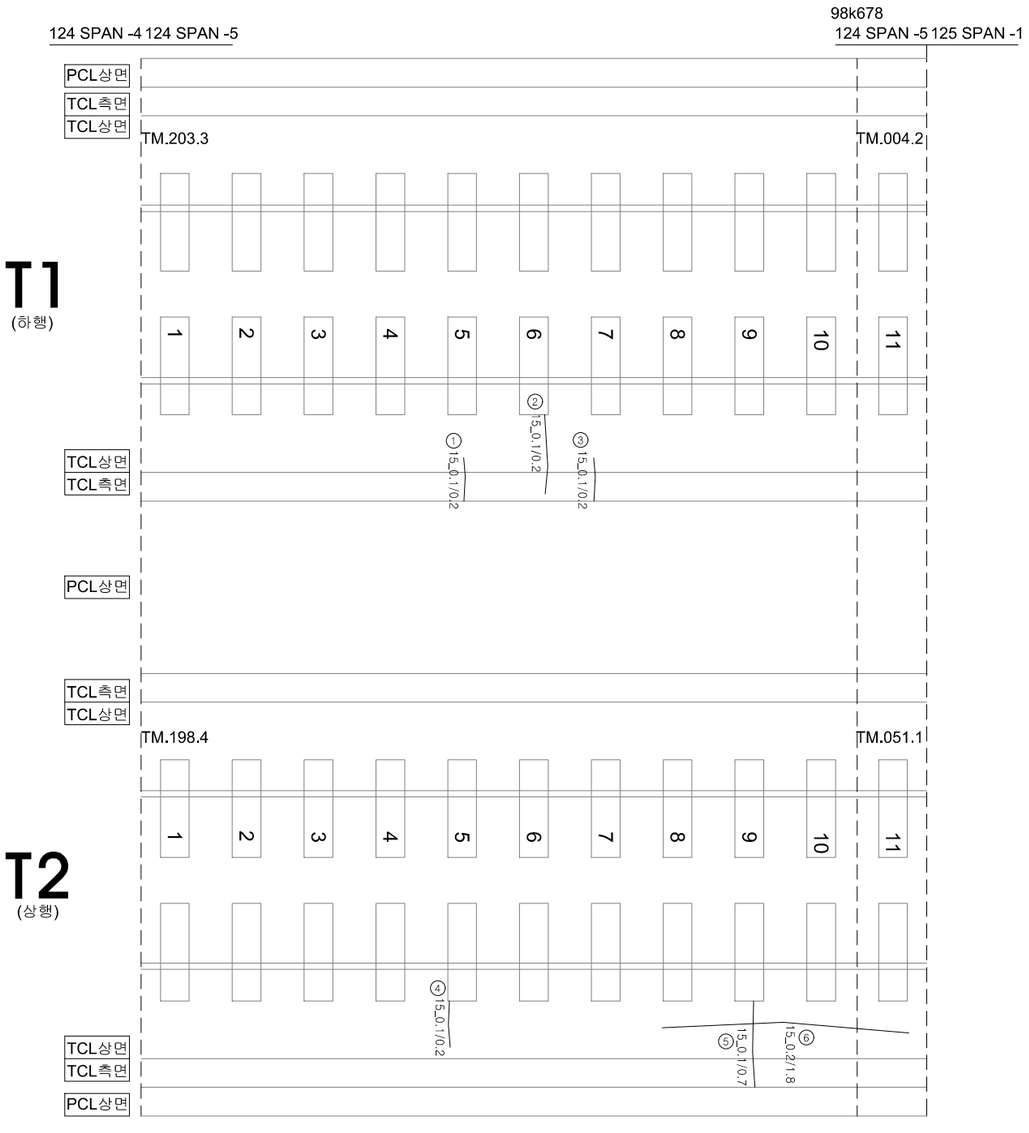
외관조사망도 번호
B33_호남고속선 용암고가_634(124 SPAN -5)

연번	손상	폭		연장		비고	연번	손상	폭		연장		비고
1	균열	0.1	㎜	0.2	m								
2	균열	0.1	㎜	0.2	m								
3	균열	0.1	㎜	0.2	m								
4	균열	0.1	㎜	0.2	m								
5	균열	0.1	㎜	0.7	m								
6	균열	0.2	㎜	1.8	m

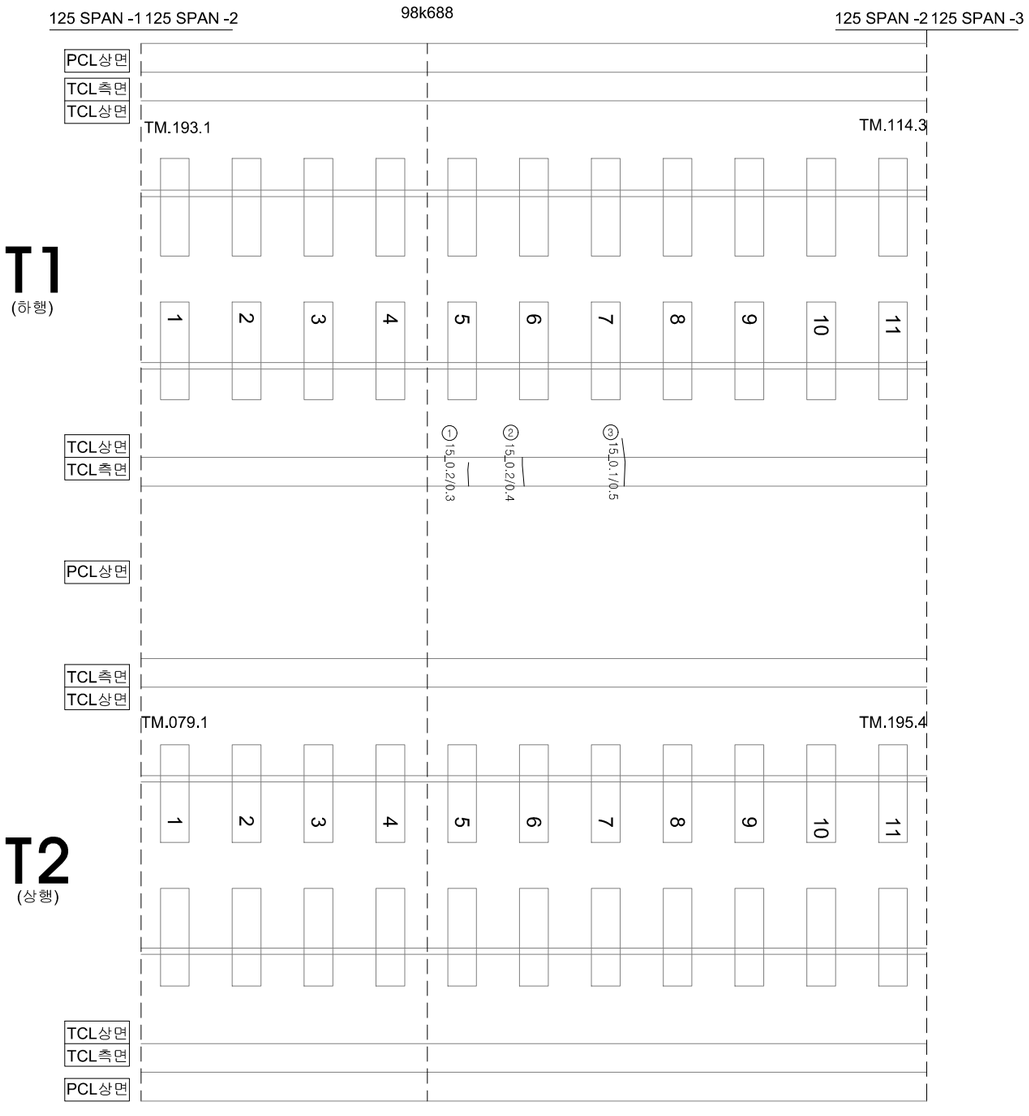
외관조사망도 번호
B33_호남고속선 용암고가_636(125 SPAN -2)

연번	손상	폭		연장		비고	연번	손상	폭		연장		비고
1	균열	0.2	㎜	0.3	m								
2	균열	0.2	㎜	0.4	m								
3	균열	0.1	㎜	0.5	m

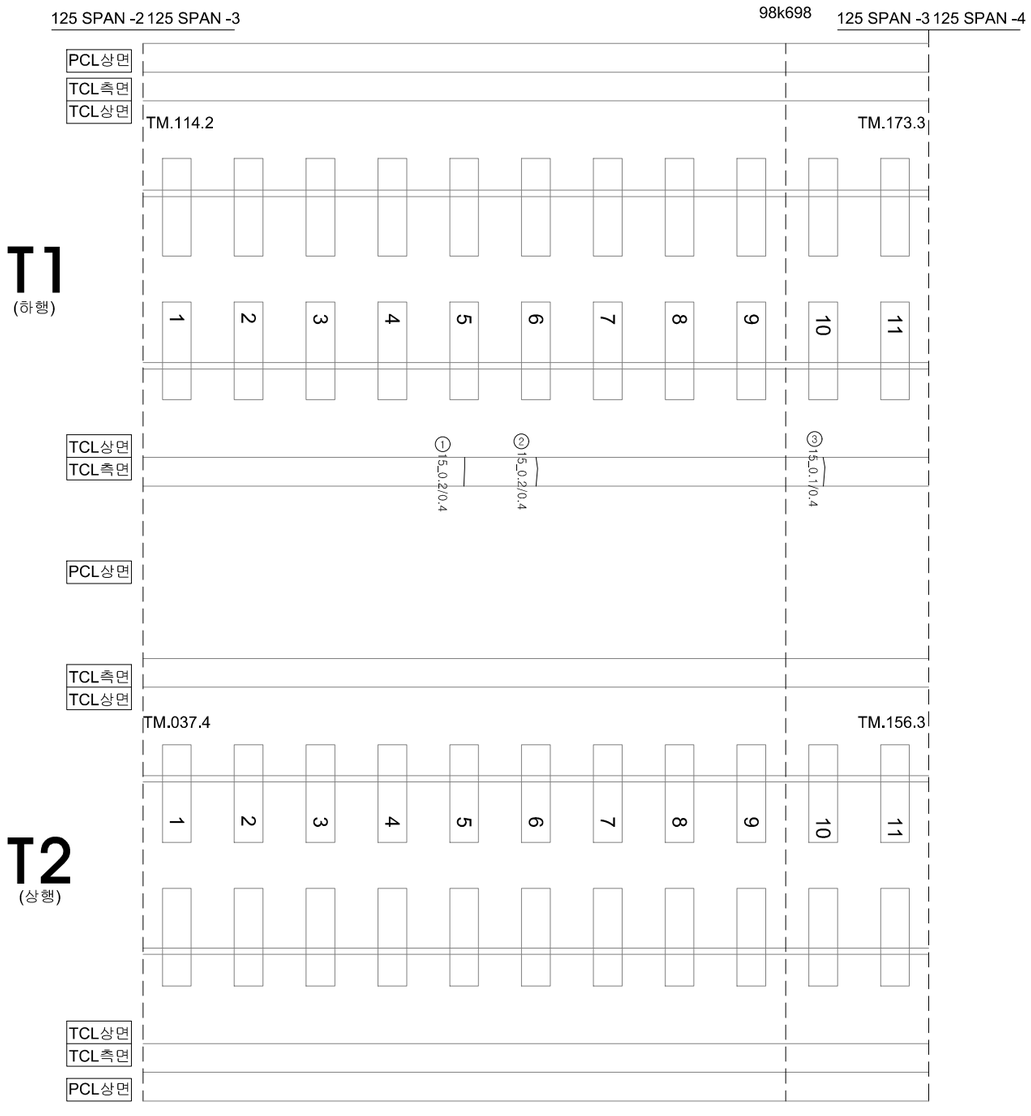
외관조사망도 번호
B33_호남고속선 용암고가_637(125 SPAN -3)

연번	손상	폭		연장		비고	연번	손상	폭		연장		비고
1	균열	0.2	㎜	0.4	m								
2	균열	0.2	㎜	0.4	m								
3	균열	0.1	㎜	0.4	m

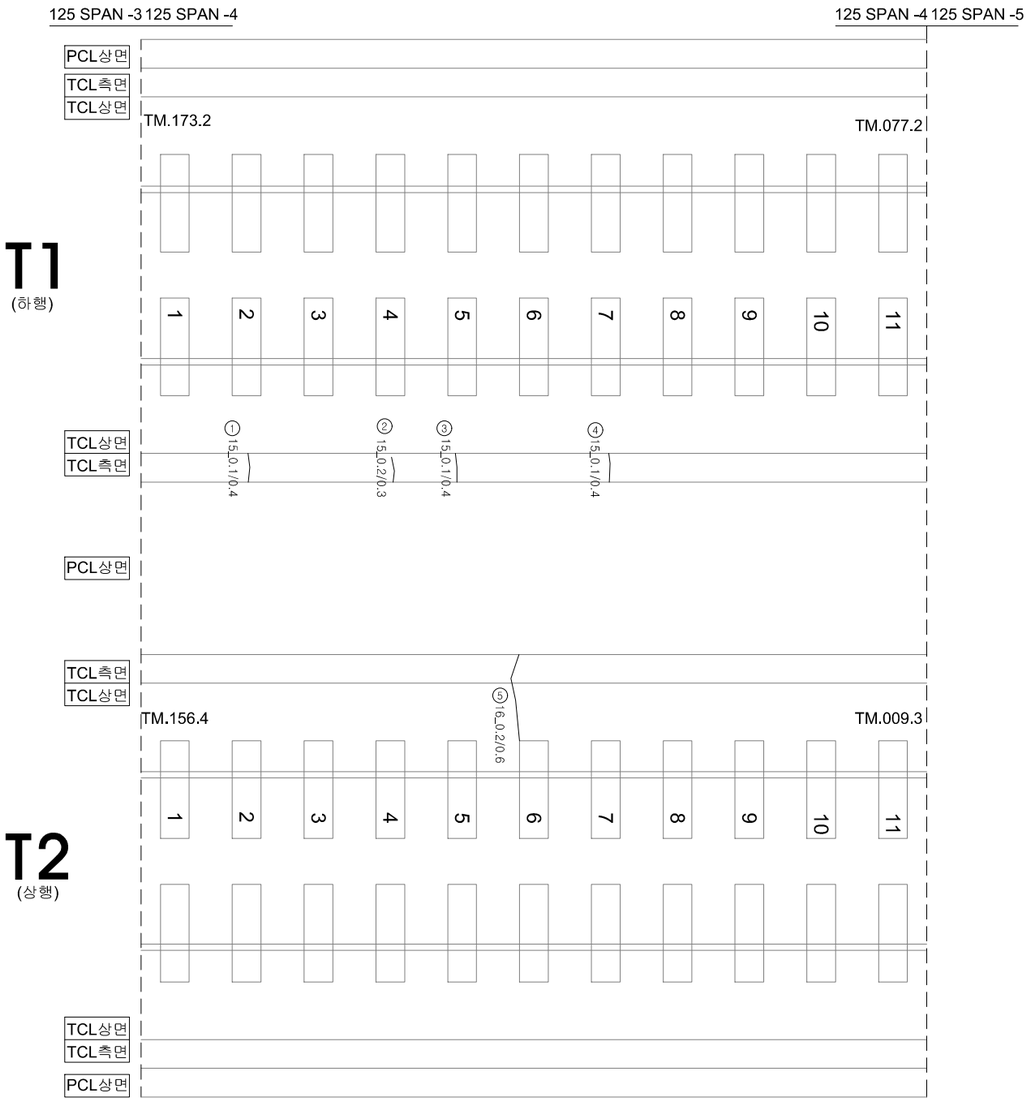
외관조사망도 번호
B33_호남고속선 용암고가_638(125 SPAN -4)

연번	손상	폭		연장		비고	연번	손상	폭		연장		비고
1	균열	0.1	㎜	0.4	m								
2	균열	0.2	㎜	0.3	m								
3	균열	0.1	㎜	0.4	m								
4	균열	0.1	㎜	0.4	m								
5	균열	0.2	㎜	0.6	m

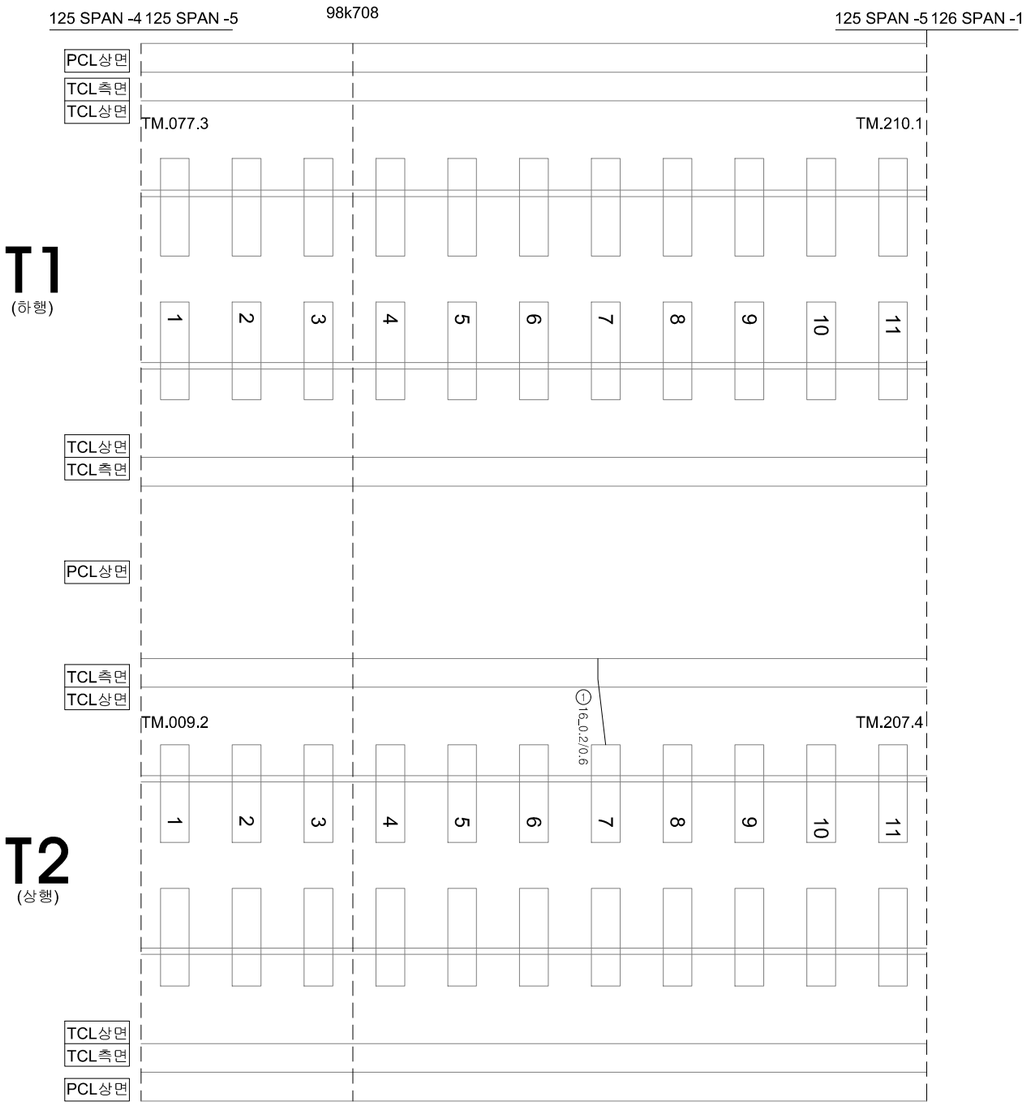
외관조사망도 번호
B33_호남고속선 용암고가_639(125 SPAN -5)

연번	손상	폭		연장		비고	연번	손상	폭		연장		비고
1	균열	0.2	㎜	0.6	m

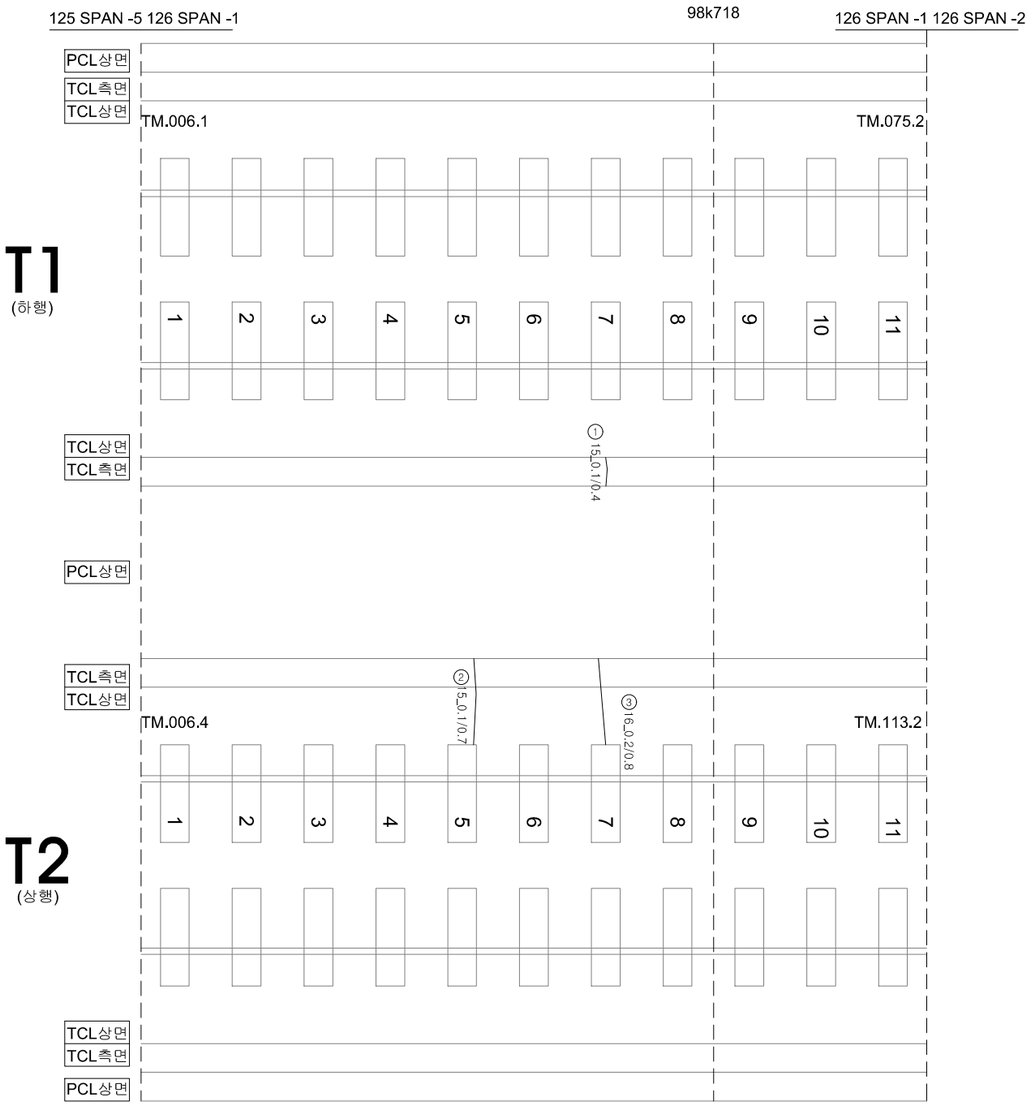
외관조사망도 번호
B33_호남고속선 용암고가_1(126 SPAN -1)

연번	손상	폭		연장		비고	연번	손상	폭		연장		비고
1	균열	0.1	㎜	0.4	m								
2	균열	0.1	㎜	0.7	m								
3	균열	0.2	㎜	0.8	m

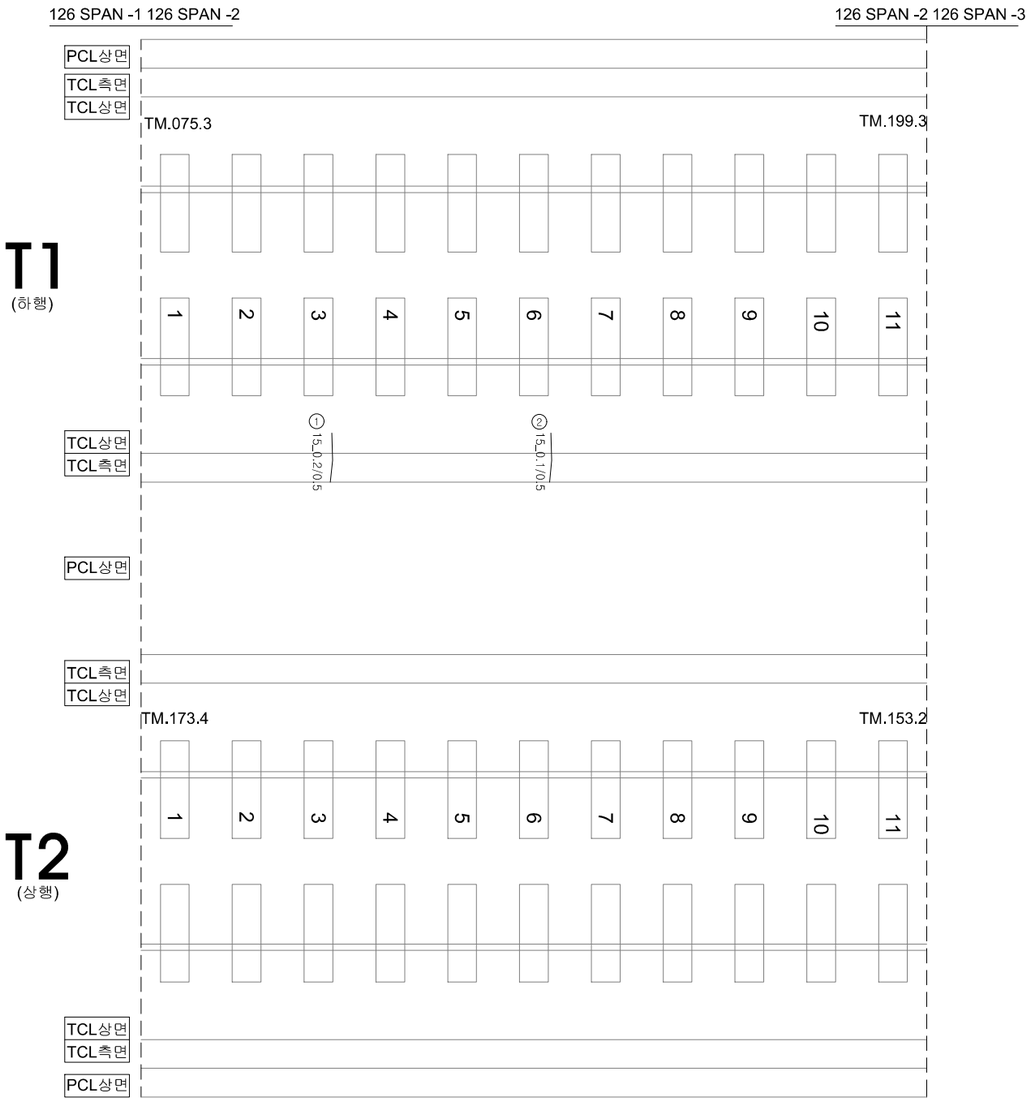
B33_호남고속선 용암고가_641(126 SPAN -2)

연번	손상	폭		연장		비고	연번	손상	폭		연장		비고
1	균열	0.2	㎜	0.5	m								
2	균열	0.1	㎜	0.5	m

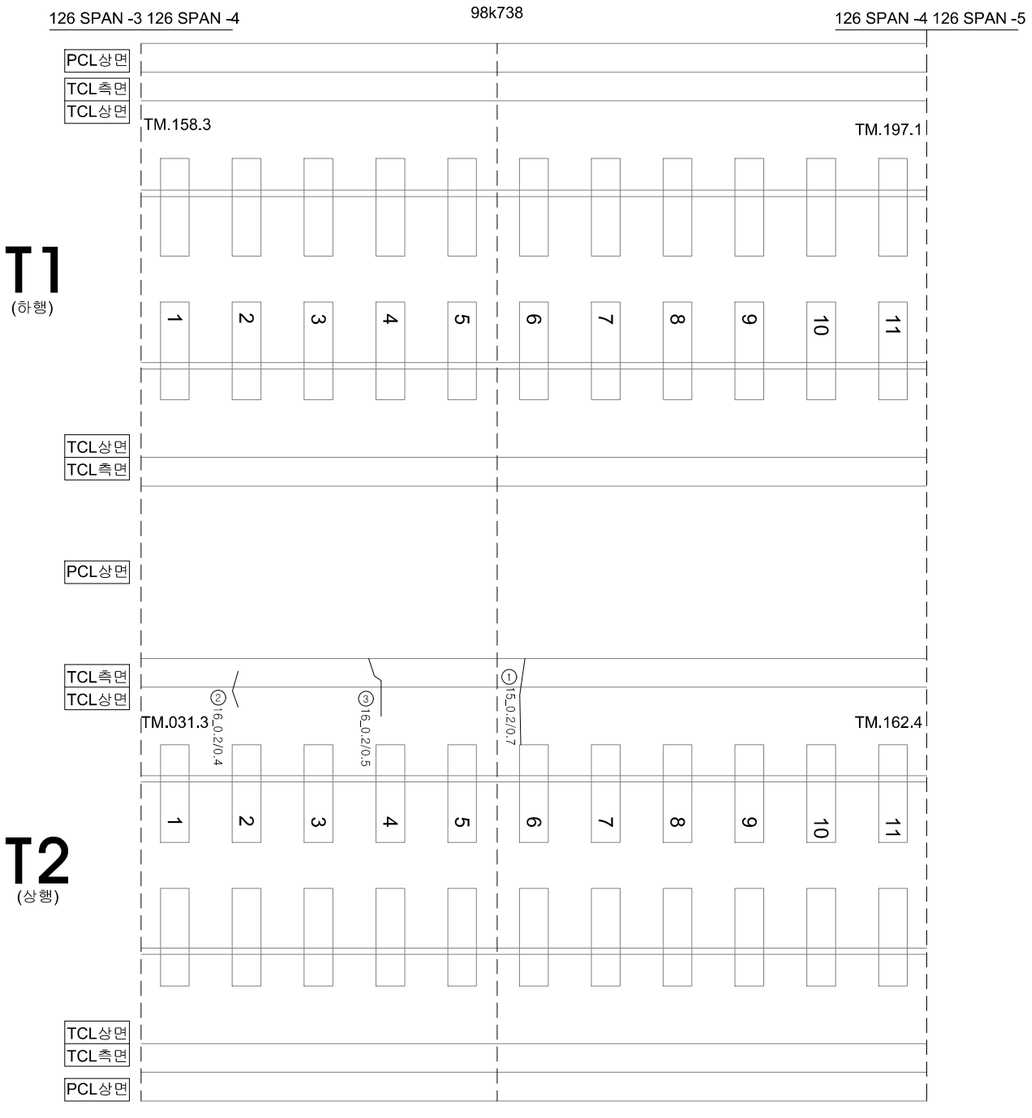
외관조사망도 번호
B33_호남고속선 용암고가_643(126 SPAN -4)

연번	손상	폭		연장		비고	연번	손상	폭		연장		비고
1	균열	0.2	㎜	0.7	m								
2	균열	0.2	㎜	0.4	m								
3	균열	0.2	㎜	0.5	m

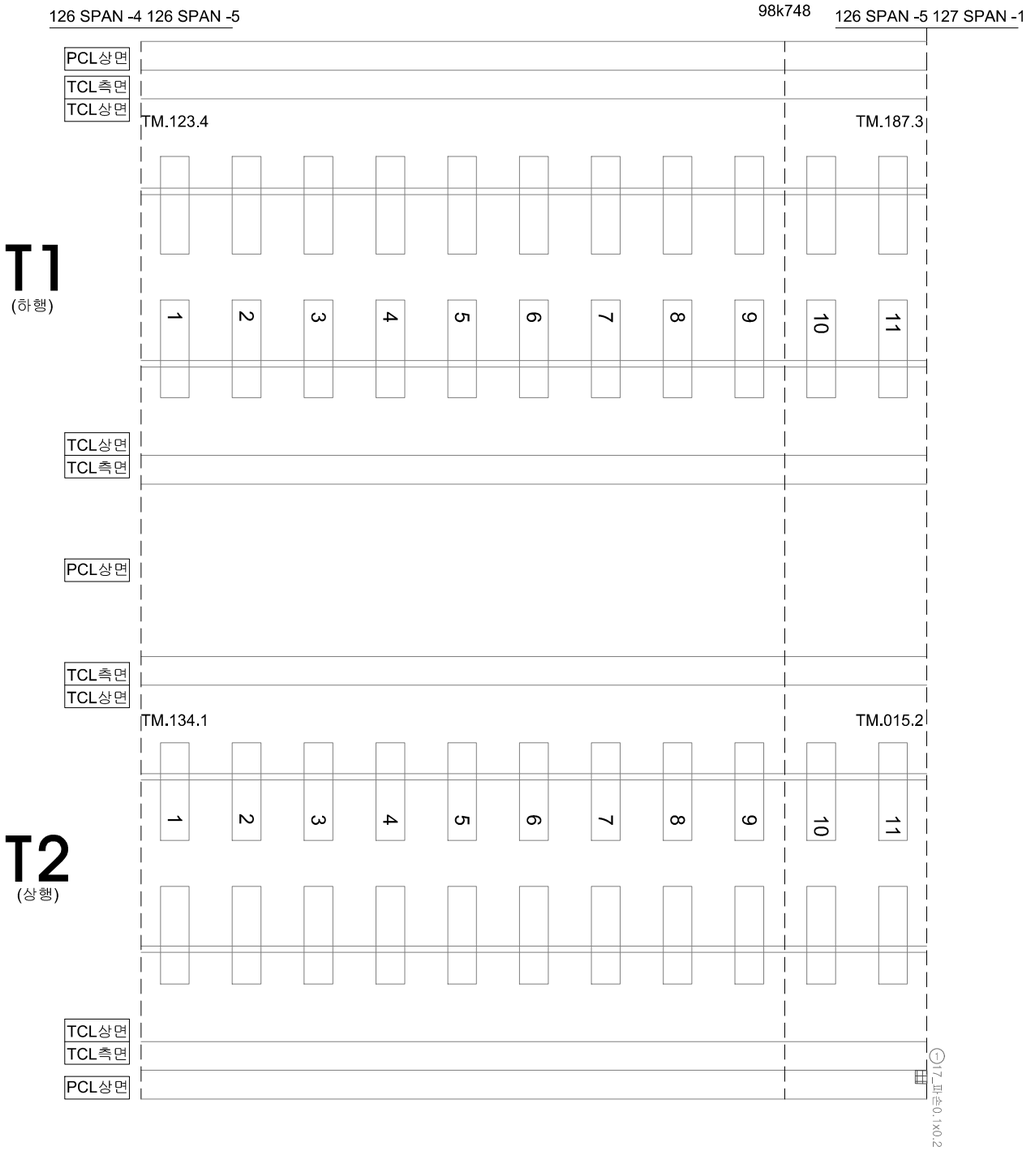
B33_호남고속선 용암고가_644(126 SPAN -5)

연번	손상	폭		연장		비고	연번	손상	폭		연장		비고
1	파손	0.1	m	0.2	m

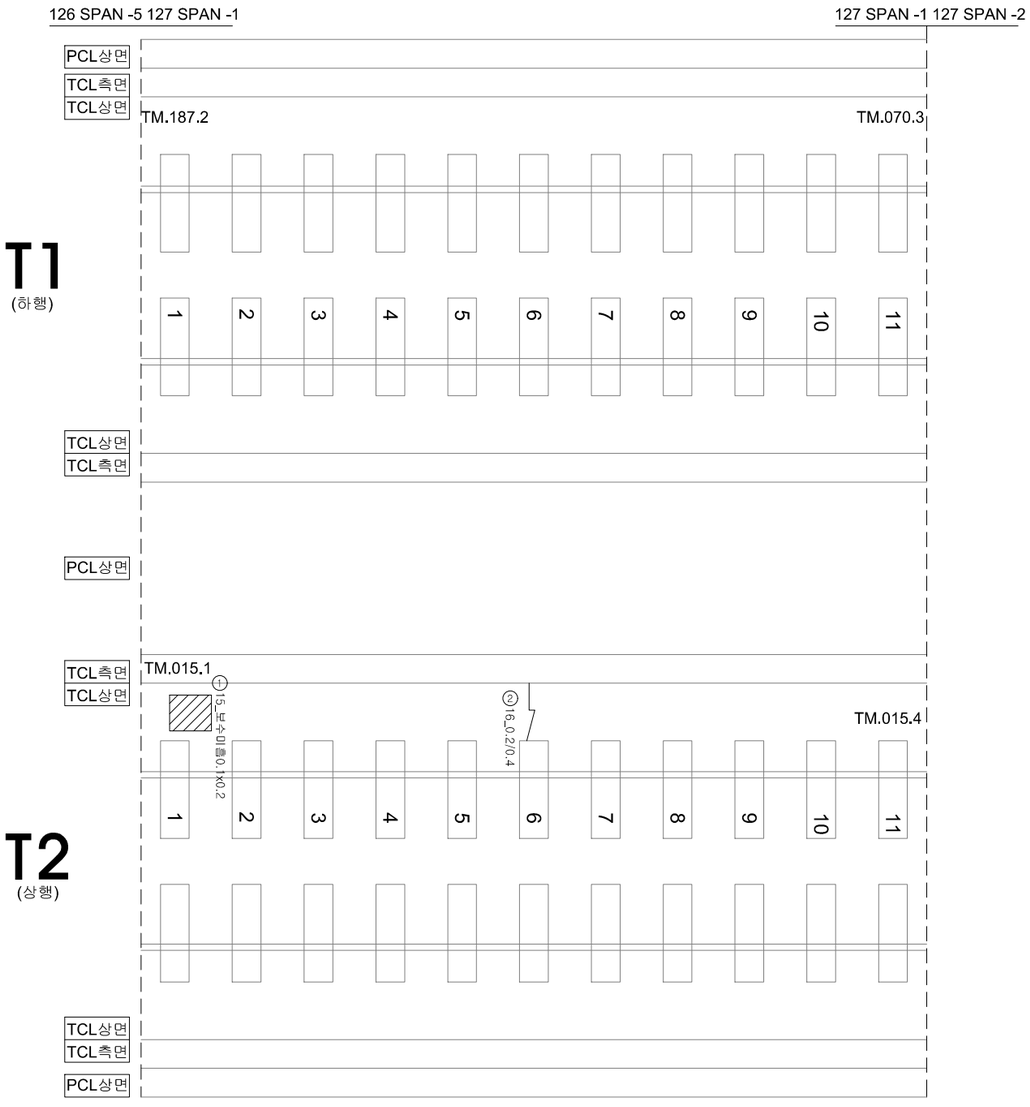
외관조사망도 번호
B33_호남고속선 용암고가_645(127 SPAN -1)

연번	손상	폭		연장		비고	연번	손상	폭		연장		비고
1	보수미흡	0.1	m	0.2	m								
2	균열	0.2	㎜	0.4	m

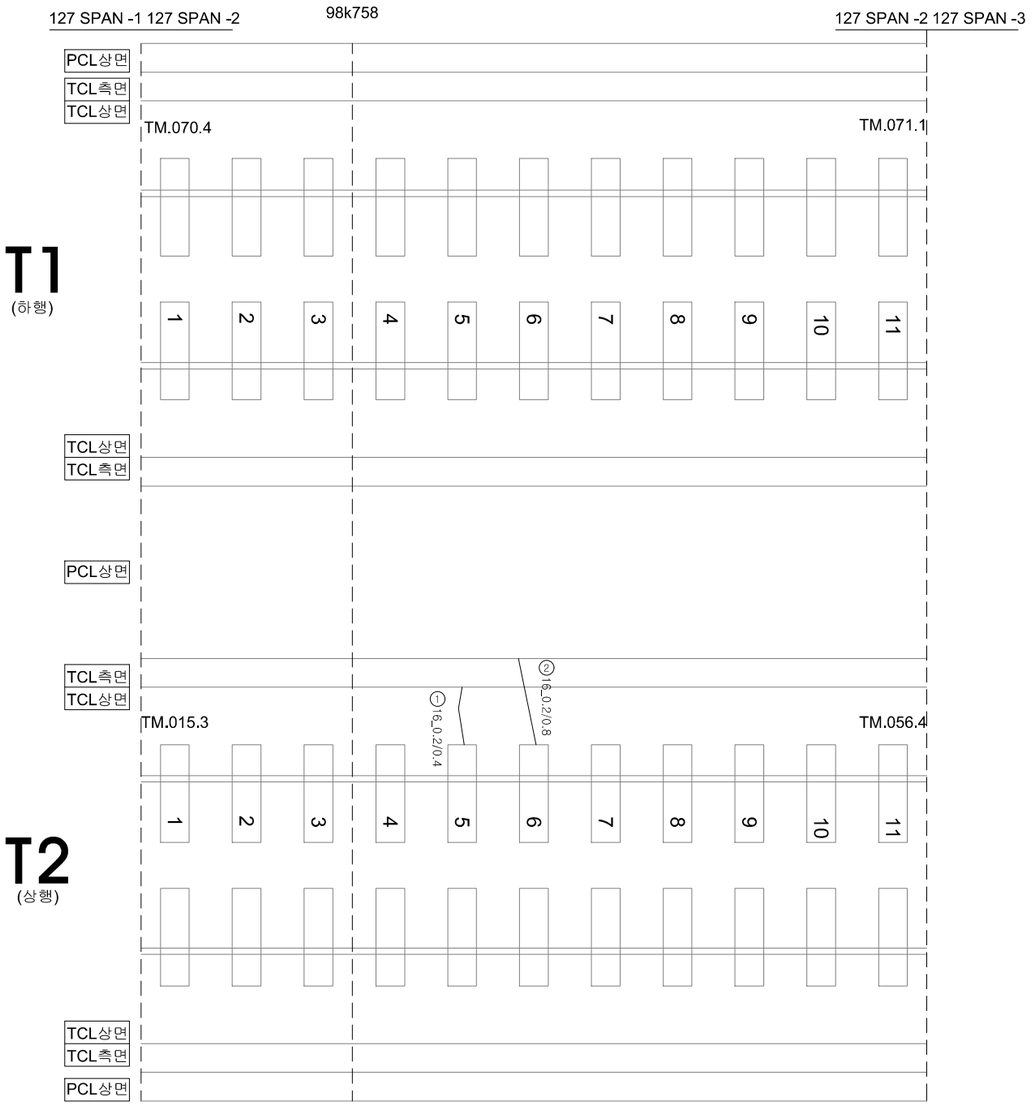
외관조사망도 번호
B33_호남고속선 용암고가_646(127 SPAN -2)

연번	손상	폭		연장		비고	연번	손상	폭		연장		비고
1	균열	0.2	㎜	0.4	m								
2	균열	0.2	㎜	0.8	m

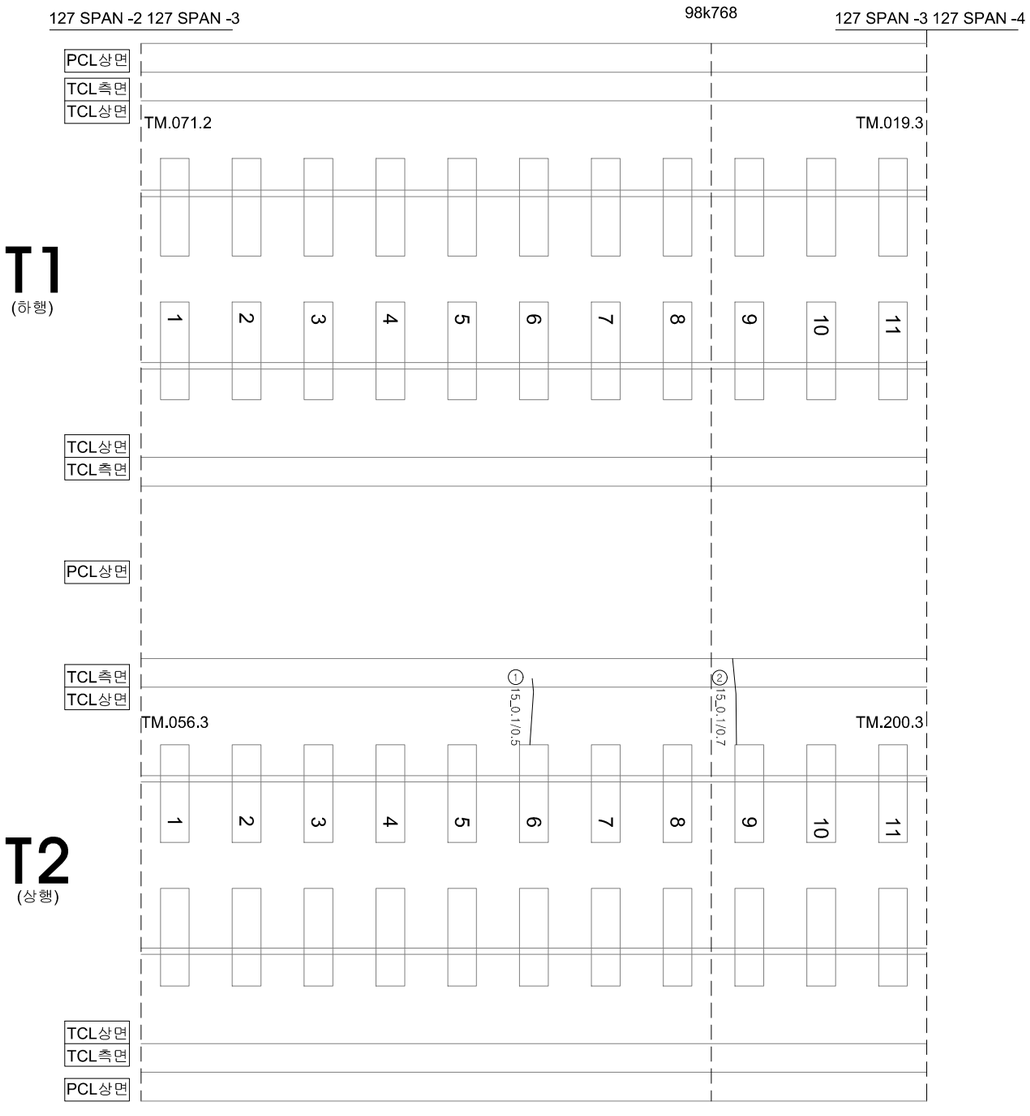
외관조사망도 번호
B33_호남고속선 용암고가_647(127 SPAN -3)

연번	손상	폭		연장		비고	연번	손상	폭		연장		비고
1	균열	0.1	mm	0.5	m								
2	균열	0.1	mm	0.7	m

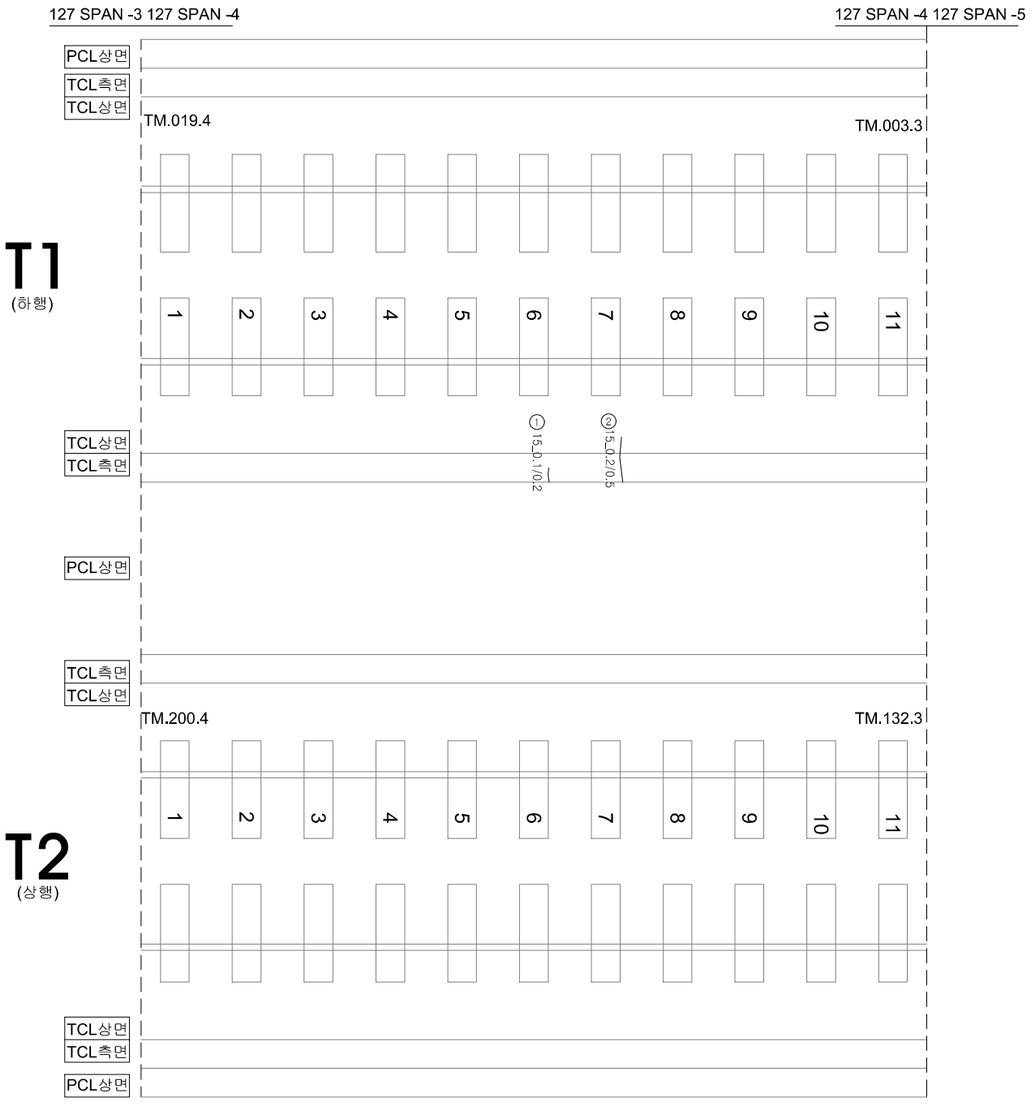
외관조사망도 번호
B33_호남고속선 용암고가_648(127 SPAN -4)

연번	손상	폭		연장		비고	연번	손상	폭		연장		비고
1	균열	0.1	mm	0.2	m								
2	균열	0.2	mm	0.5	m
