호남고속선 용암고가_595(117 SPAN -1)

외관조사망도 번호
B33_호남고속선 용암고가_595(117 SPAN -1)

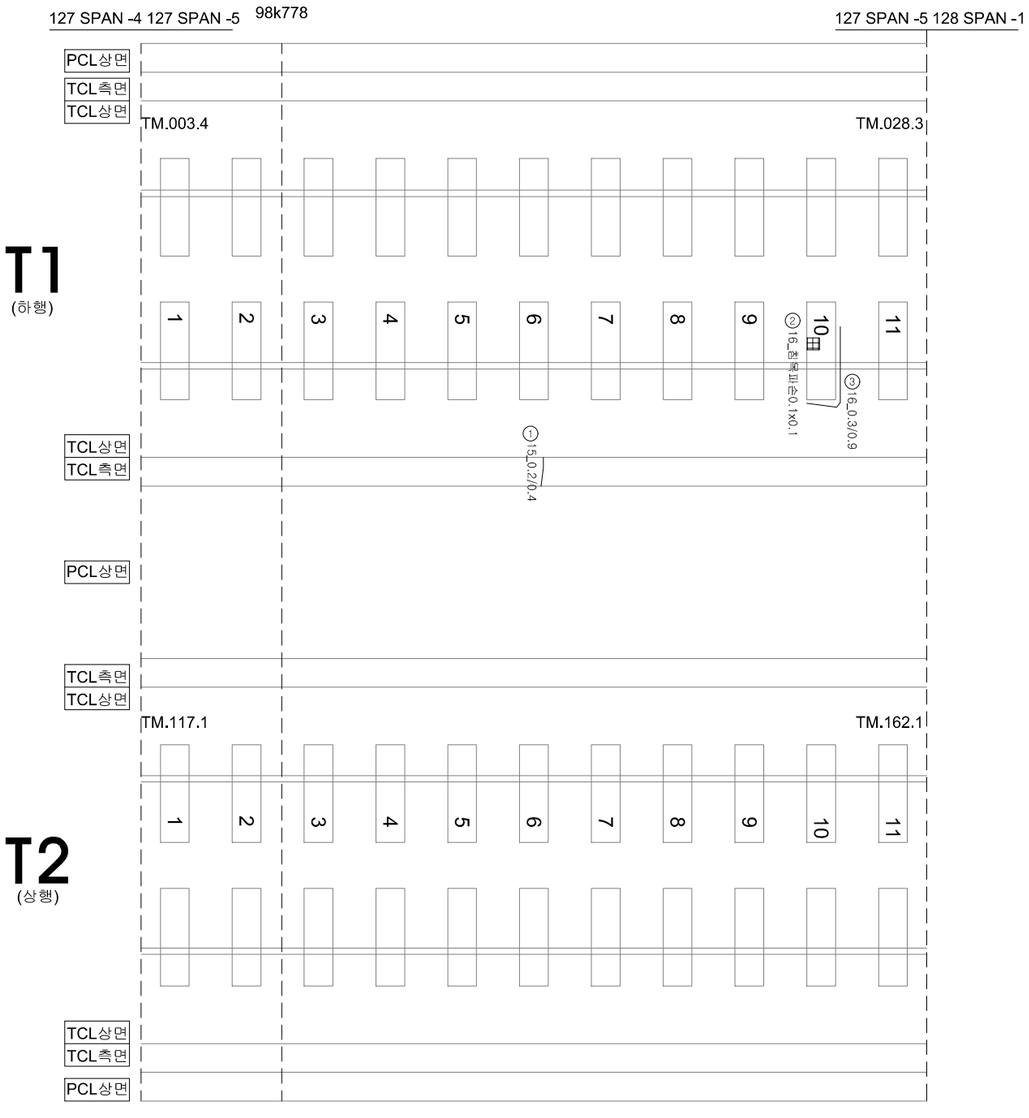
외관조사망도 번호
B33_호남고속선 용암고가_649(127 SPAN -5)

연번	손상	폭		연장		비고	연번	손상	폭		연장		비고
1	균열	0.2	㎜	0.4	m								
2	침목 파손	0.1	m	0.1	m								
3	경계부 균열	0.3	㎜	0.9	m

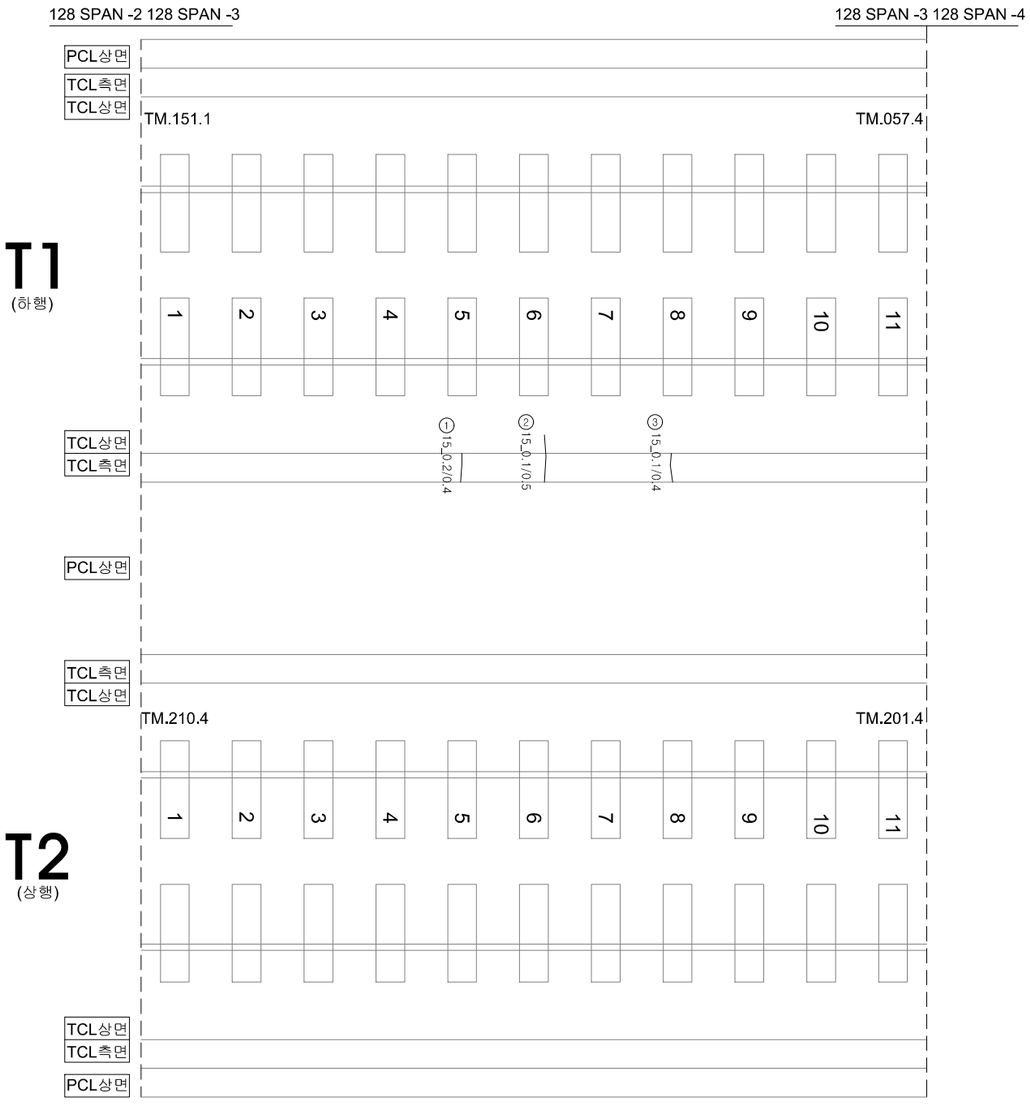
외관조사망도 번호
B33_호남고속선 용암고가_652(128 SPAN -3)

연번	손상	폭		연장		비고	연번	손상	폭		연장		비고
1	균열	0.2	㎜	0.4	m								
2	균열	0.1	㎜	0.5	m								
3	균열	0.1	㎜	0.4	m

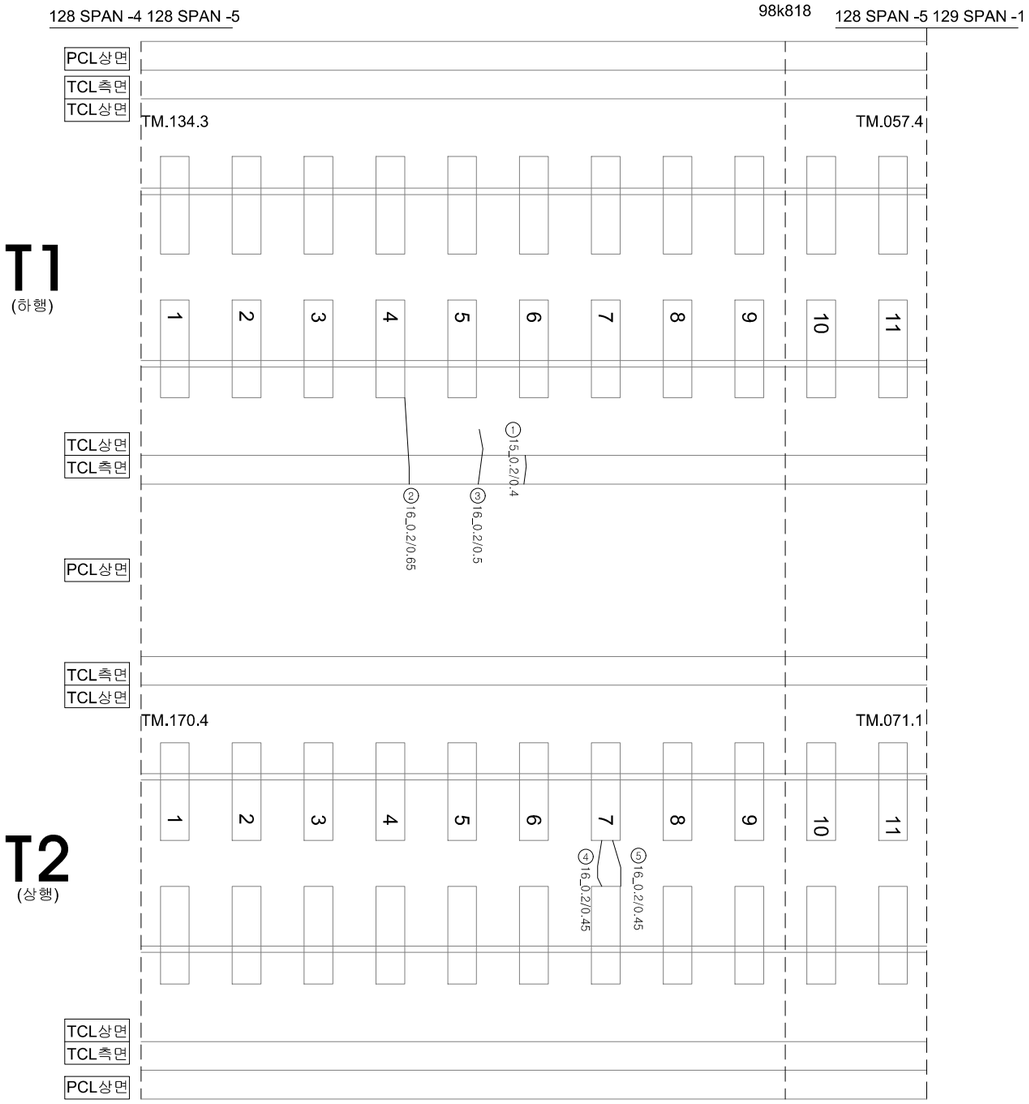
외관조사망도 번호
B33_호남고속선 용암고가_654(128 SPAN -5)

연번	손상	폭		연장		비고	연번	손상	폭		연장		비고
1	균열	0.2	㎜	0.4	m								
2	균열	0.2	㎜	0.7	m								
3	균열	0.2	㎜	0.5	m								
4	균열	0.2	㎜	0.5	m								
5	균열	0.2	㎜	0.5	m

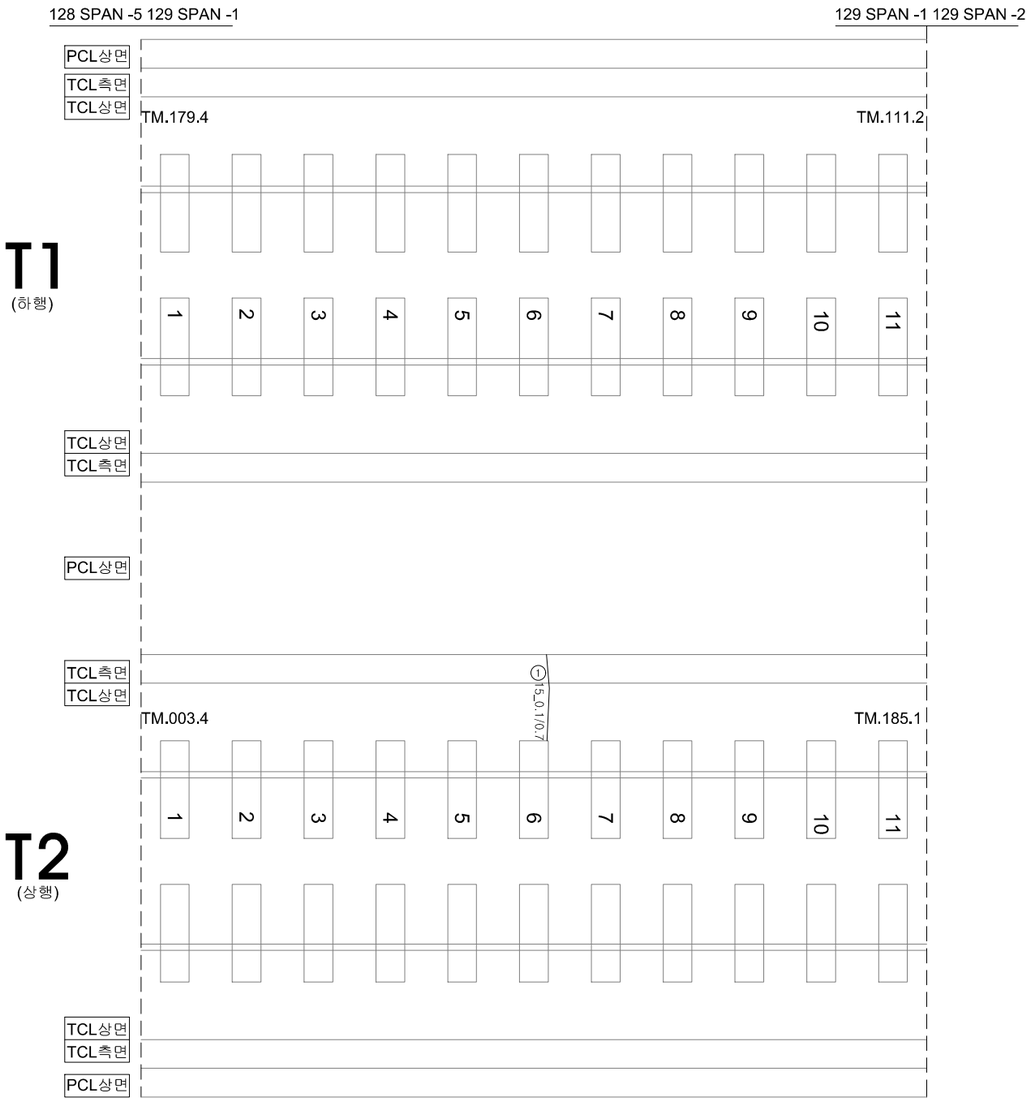
외관조사망도 번호
B33_호남고속선 용암고가_655(129 SPAN -1)

연번	손상	폭		연장		비고	연번	손상	폭		연장		비고
1	균열	0.1	㎜	0.7	m

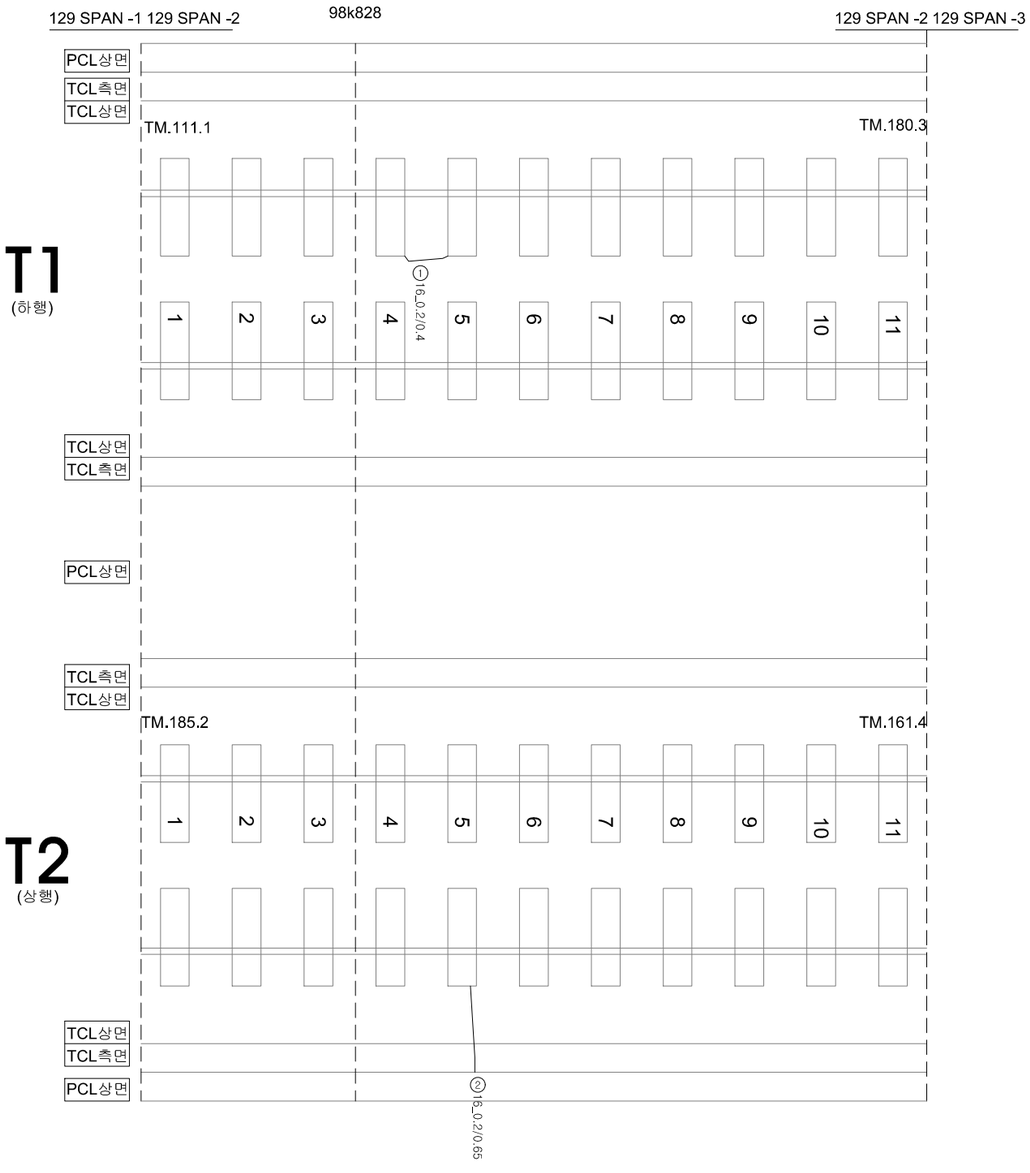
외관조사망도 번호
B33_호남고속선 용암고가_656(129 SPAN -2)

연번	손상	폭		연장		비고	연번	손상	폭		연장		비고
1	균열	0.2	mm	0.4	m								
2	균열	0.2	mm	0.7	m

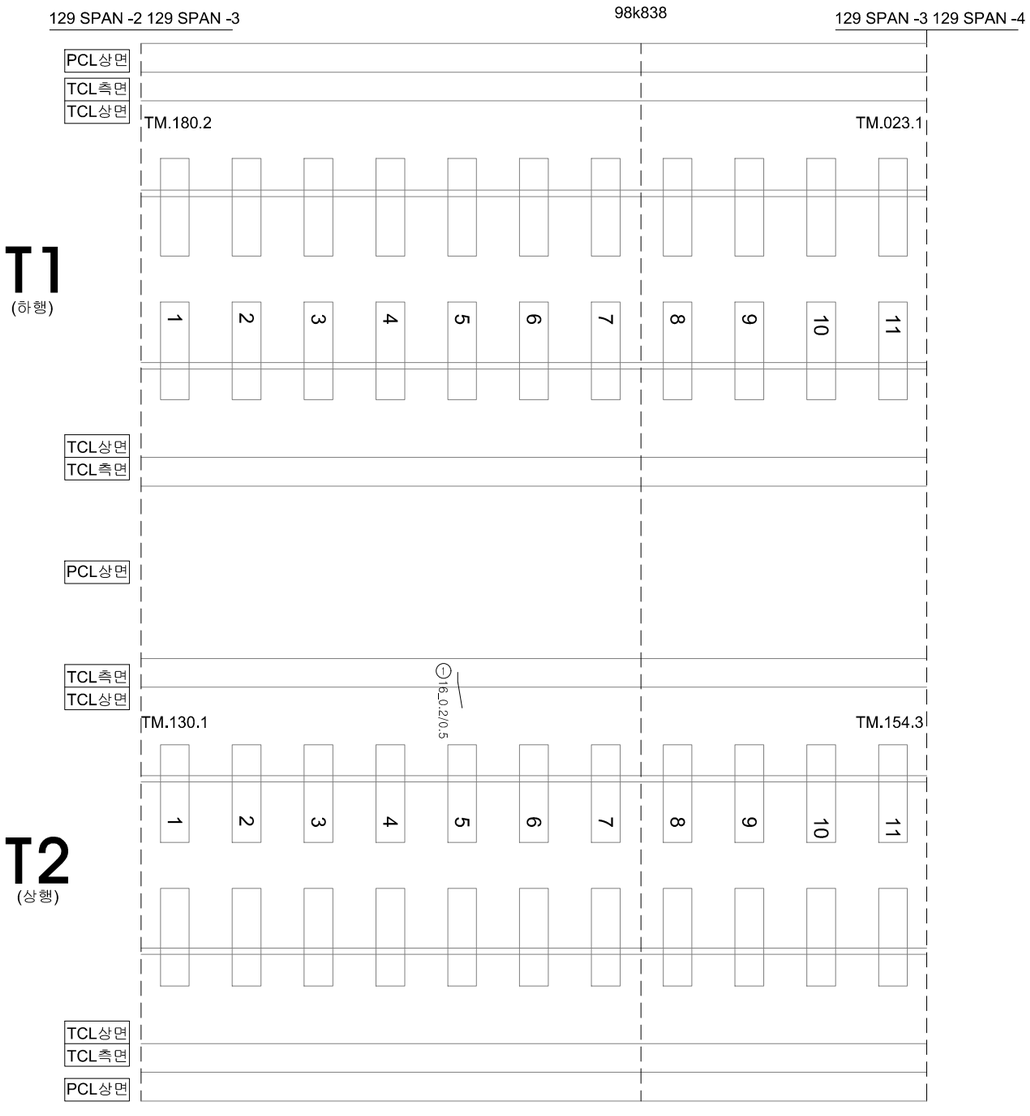
B33_호남고속선 용암고가_657(129 SPAN -3)

연번	손상	폭		연장		비고	연번	손상	폭		연장		비고
1	균열	0.2	㎜	0.5	m

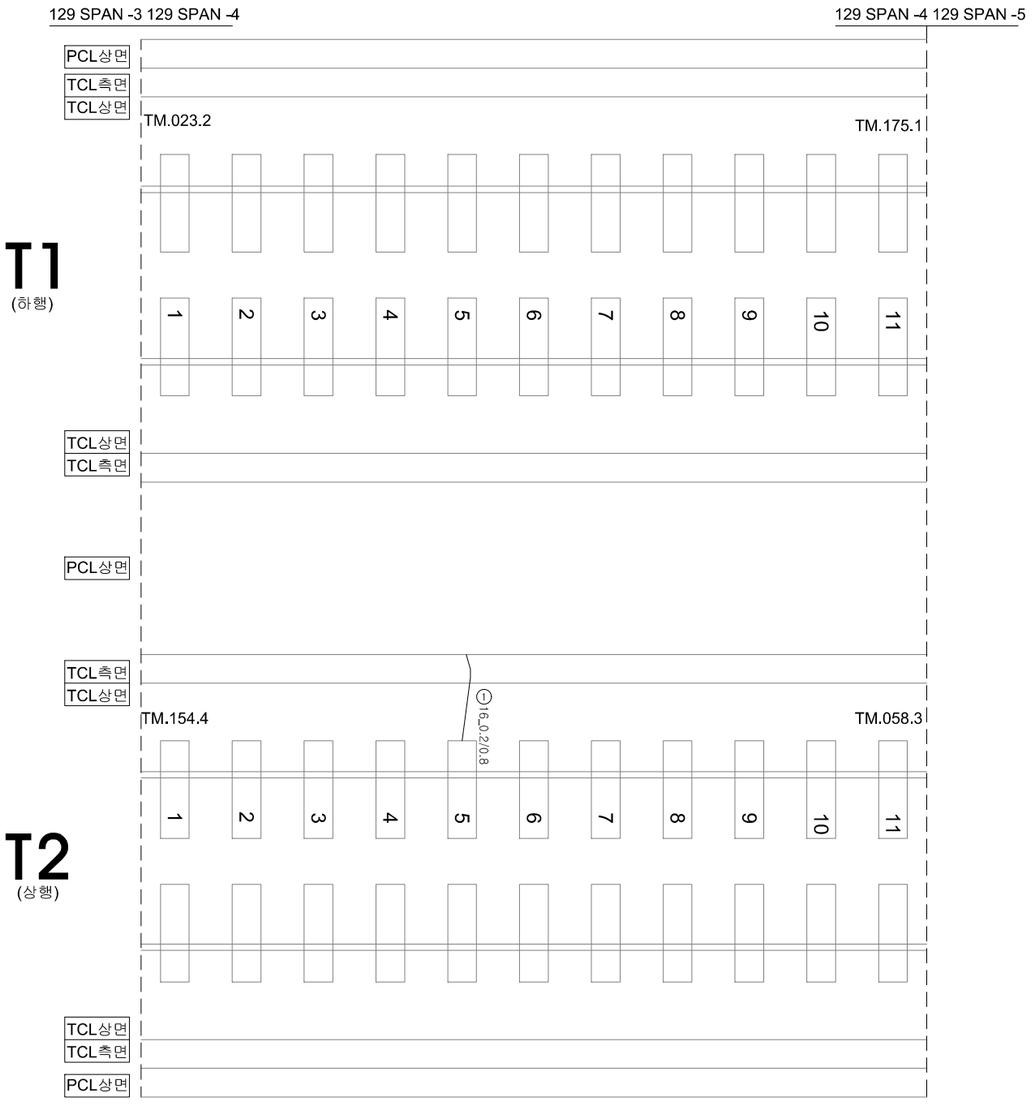
B33_호남고속선 용암고가_658(129 SPAN -4)

연번	손상	폭		연장		비고	연번	손상	폭		연장		비고
1	균열	0.2	㎜	0.8	m

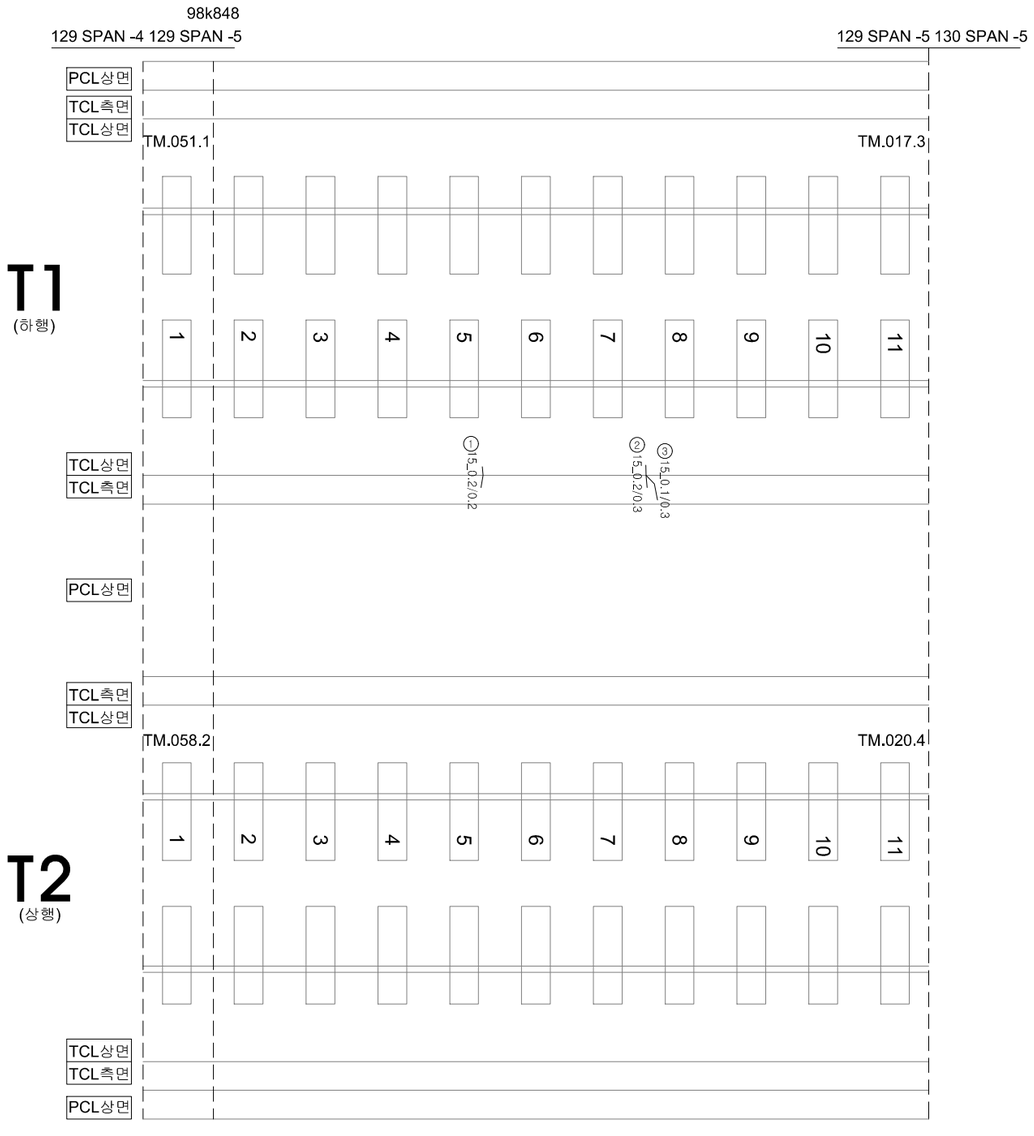
외관조사망도 번호
B33_호남고속선 용암고가_659(129 SPAN -5)

연번	손상	폭		연장		비고	연번	손상	폭		연장		비고
1	균열	0.2	㎜	0.2	m								
2	균열	0.2	㎜	0.3	m								
3	균열	0.1	㎜	0.3	m

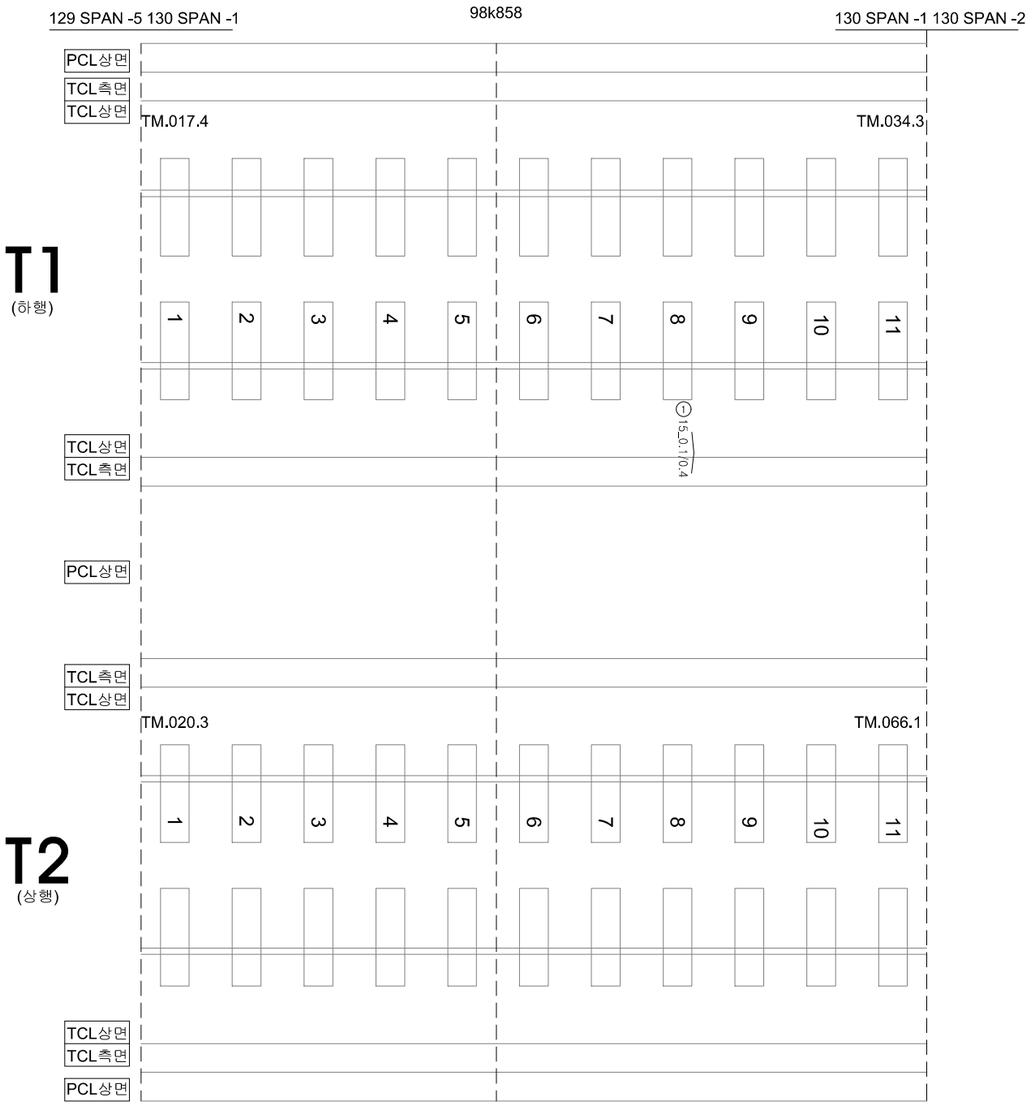
외관조사망도 번호
B33_호남고속선 용암고가_660(130 SPAN -1)

연번	손상	폭		연장		비고	연번	손상	폭		연장		비고
1	균열	0.1	mm	0.4	m

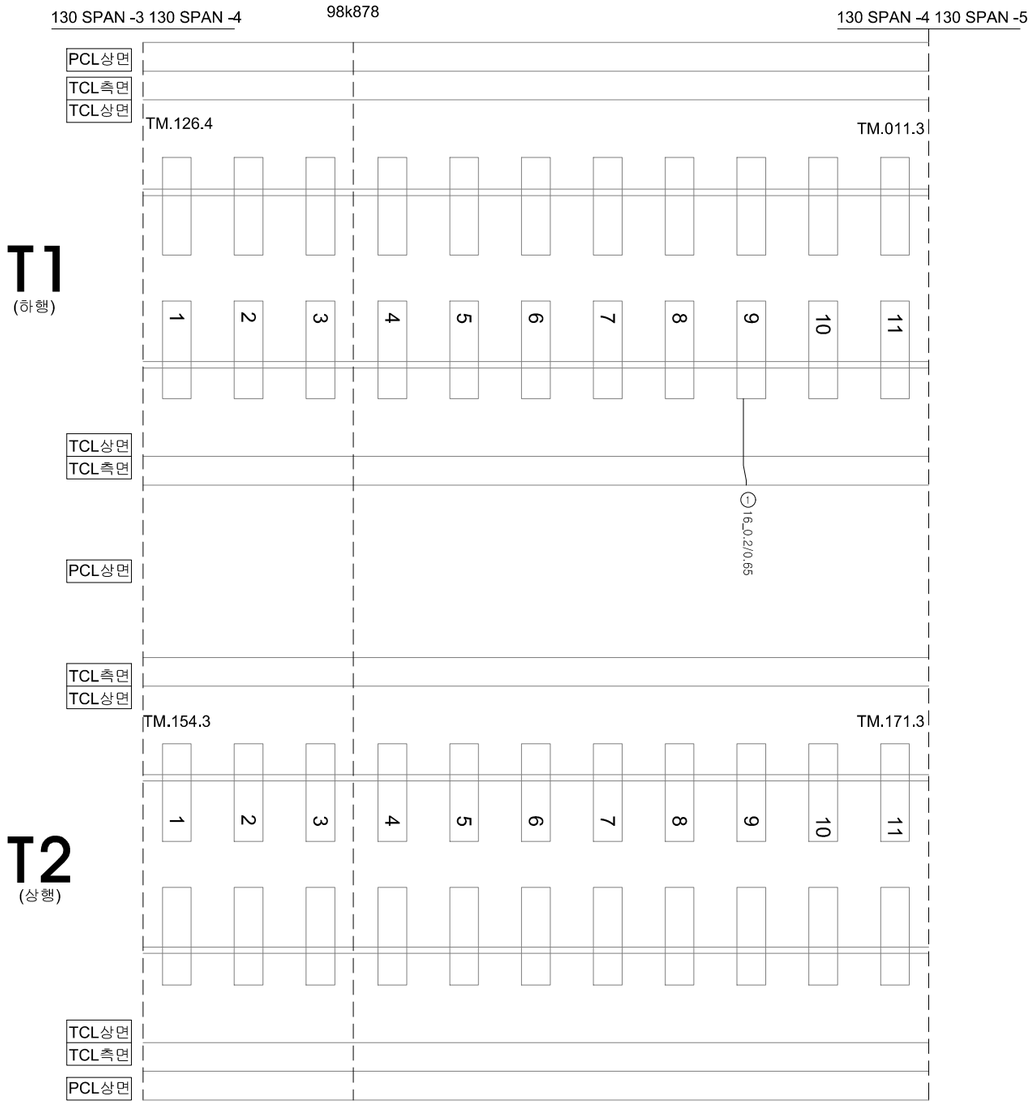
B33_호남고속선 용암고가_663(130 SPAN -4)

연번	손상	폭		연장		비고	연번	손상	폭		연장		비고
1	균열	0.2	㎜	0.7	m

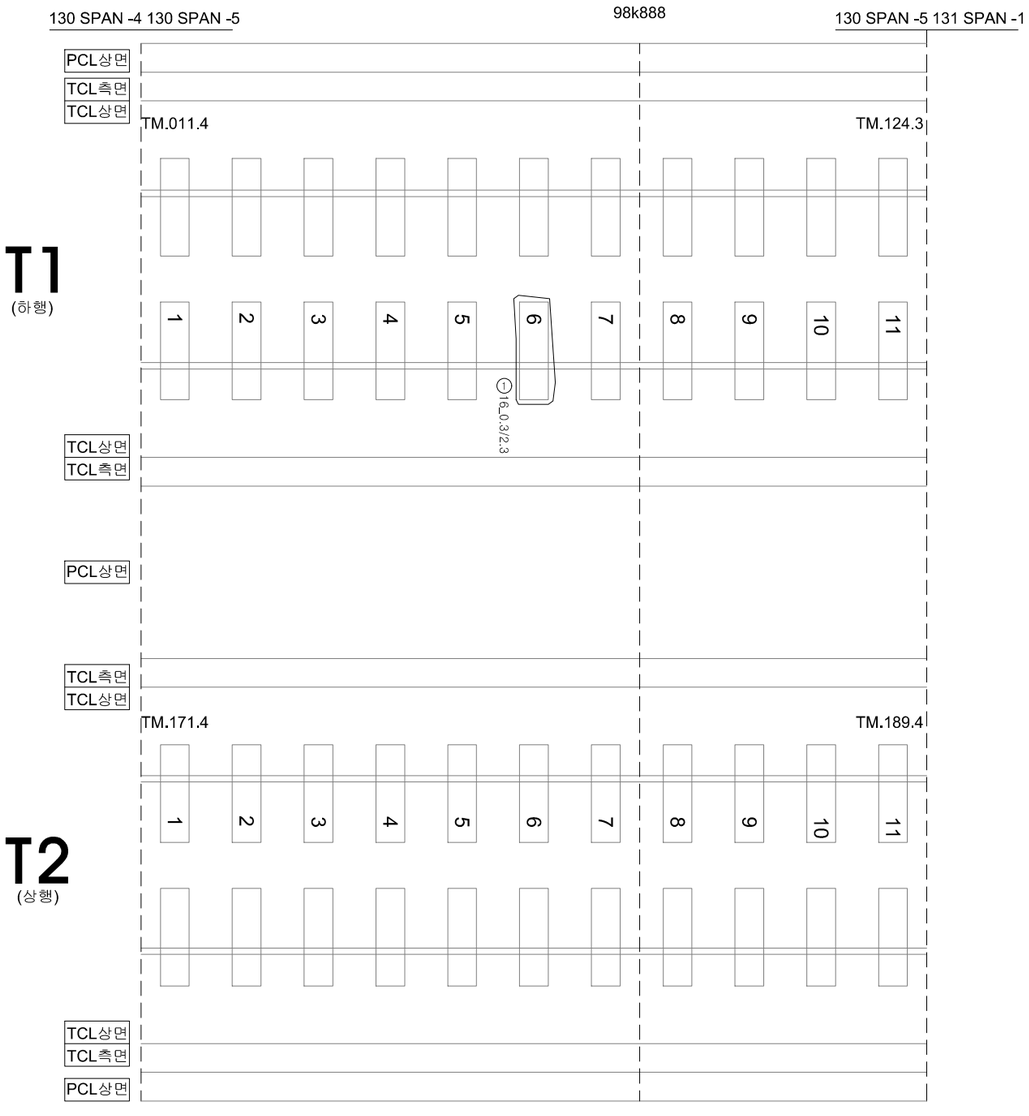
외관조사망도 번호
B33_호남고속선 용암고가_664(130 SPAN -5)

연번	손상	폭		연장		비고	연번	손상	폭		연장		비고
1	경계부 균열	0.3	㎜	2.3	m

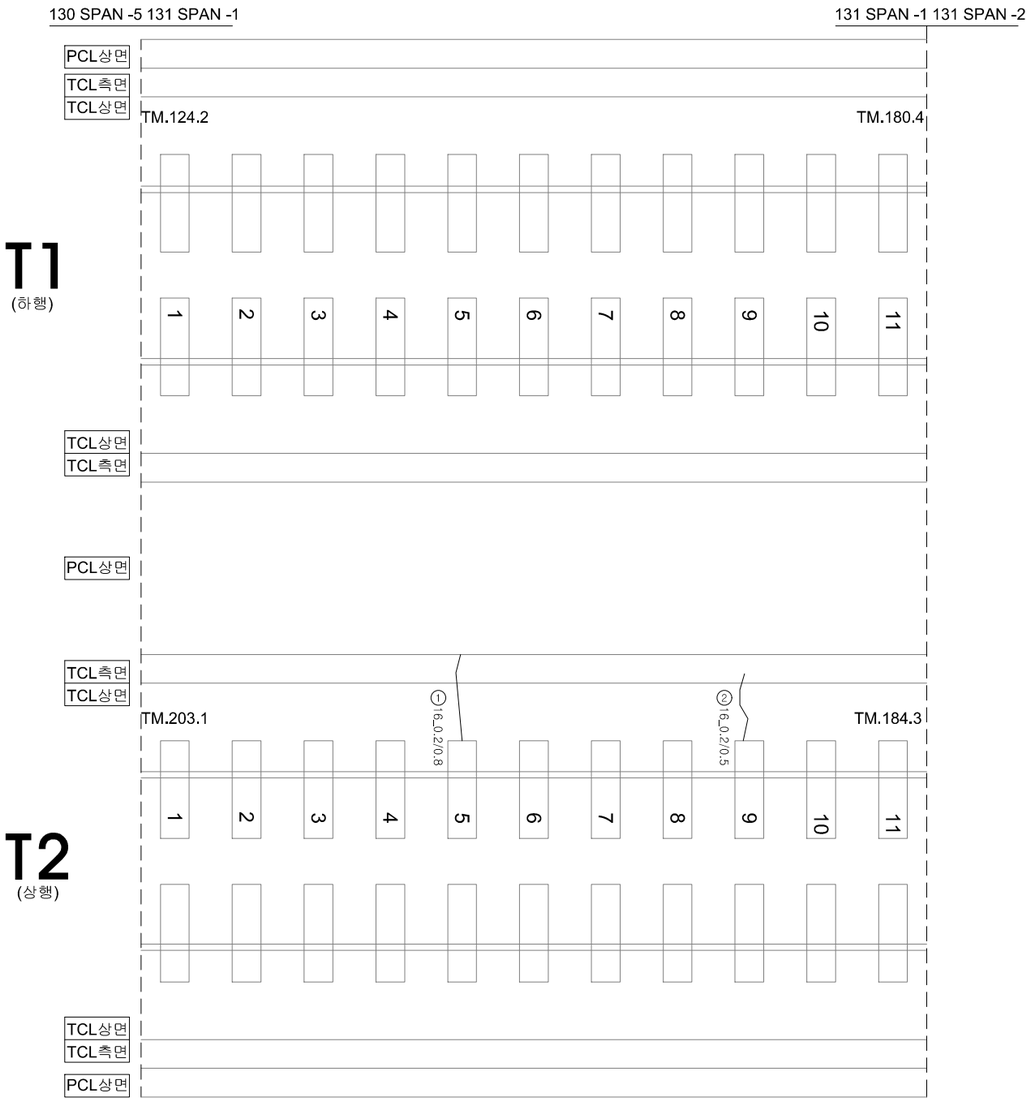
B33_호남고속선 용암고가_665(131 SPAN -1)

연번	손상	폭		연장		비고	연번	손상	폭		연장		비고
1	균열	0.2	㎜	0.8	m								
2	균열	0.2	㎜	0.5	m

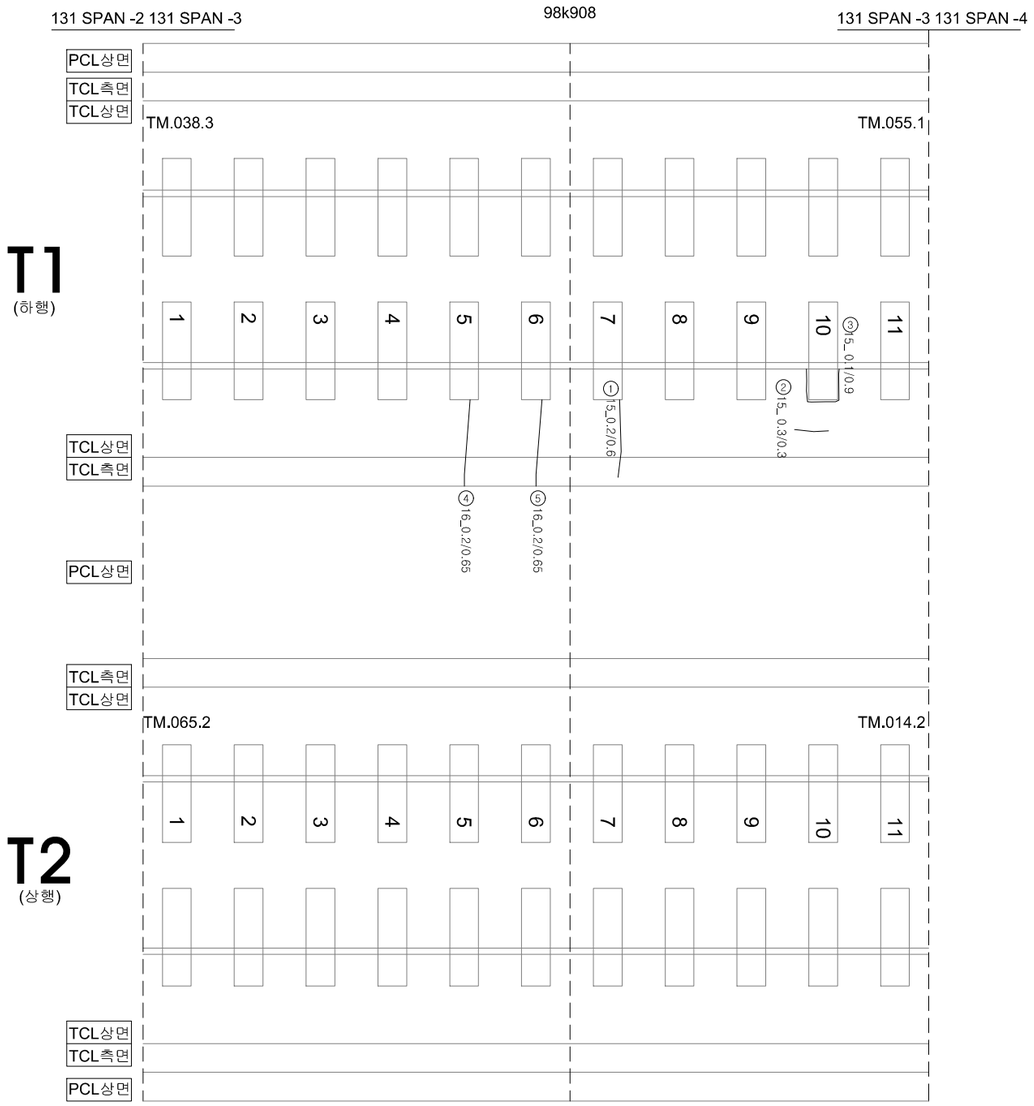
외관조사망도 번호
B33_호남고속선 용암고가_667(131 SPAN -3)

연번	손상	폭		연장		비고	연번	손상	폭		연장		비고
1	균열	0.2	㎜	0.6	m								
2	균열	0.3	㎜	0.3	m								
3	경계부 균열	0.1	㎜	0.9	m								
4	균열	0.2	㎜	0.7	m								
5	균열	0.2	㎜	0.7	m

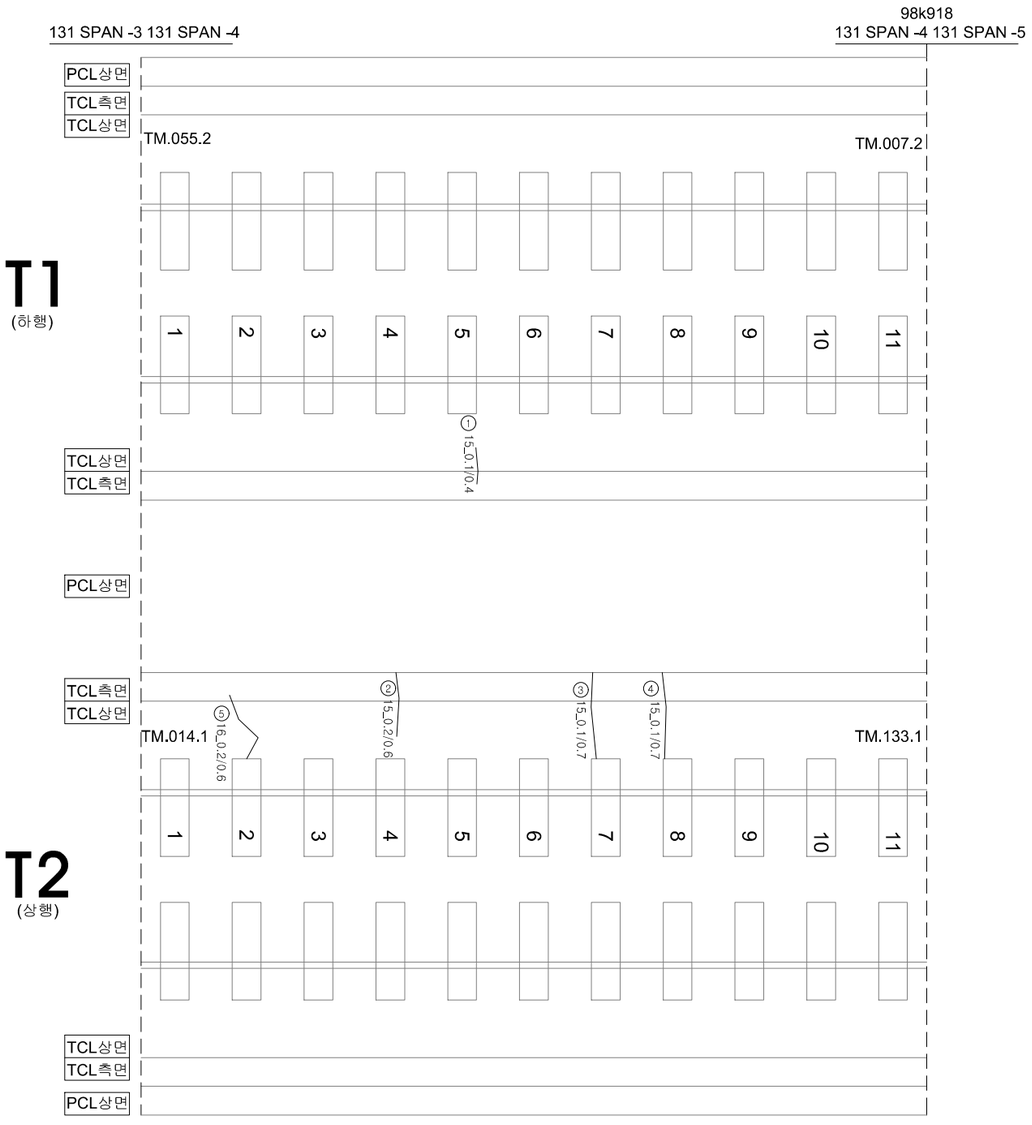
외관조사망도 번호
B33_호남고속선 용암고가_668(131 SPAN -4)

연번	손상	폭		연장		비고	연번	손상	폭		연장		비고
1	균열	0.1	㎜	0.4	m								
2	균열	0.2	㎜	0.6	m								
3	균열	0.1	㎜	0.7	m								
4	균열	0.1	㎜	0.7	m								
5	균열	0.2	㎜	0.6	m

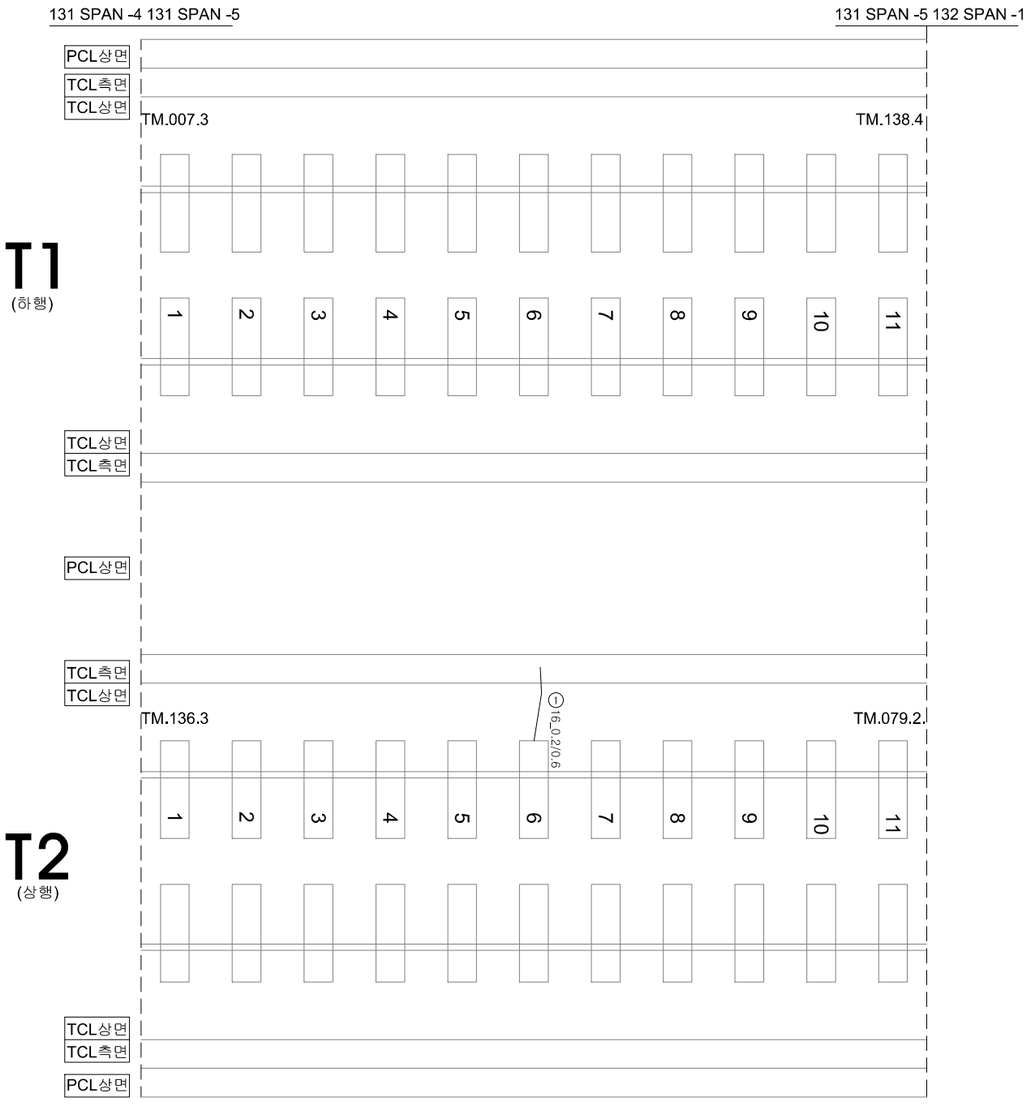
B33_호남고속선 용암고가_669(131 SPAN -5)

연번	손상	폭		연장		비고	연번	손상	폭		연장		비고
1	균열	0.2	㎜	0.6	m

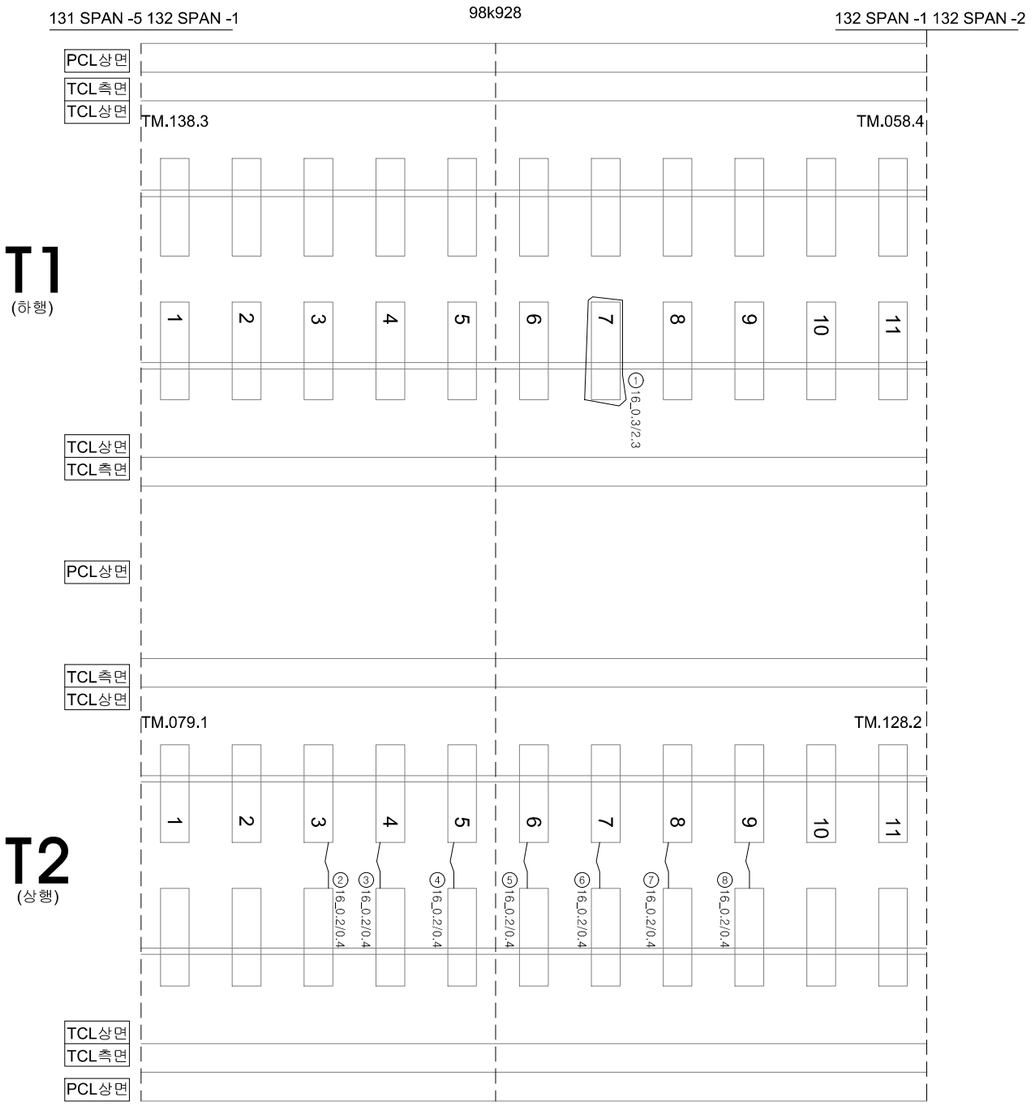
외관조사망도 번호
B33_호남고속선 용암고가_670(132 SPAN -1)

연번	손상	폭		연장		비고	연번	손상	폭		연장		비고
1	경계부 균열	0.3	㎜	2.3	m								
2	균열	0.2	㎜	0.4	m								
3	균열	0.2	㎜	0.4	m								
4	균열	0.2	㎜	0.4	m								
5	균열	0.2	㎜	0.4	m								
6	균열	0.2	㎜	0.4	m								
7	균열	0.2	㎜	0.4	m								
8	균열	0.2	㎜	0.4	m

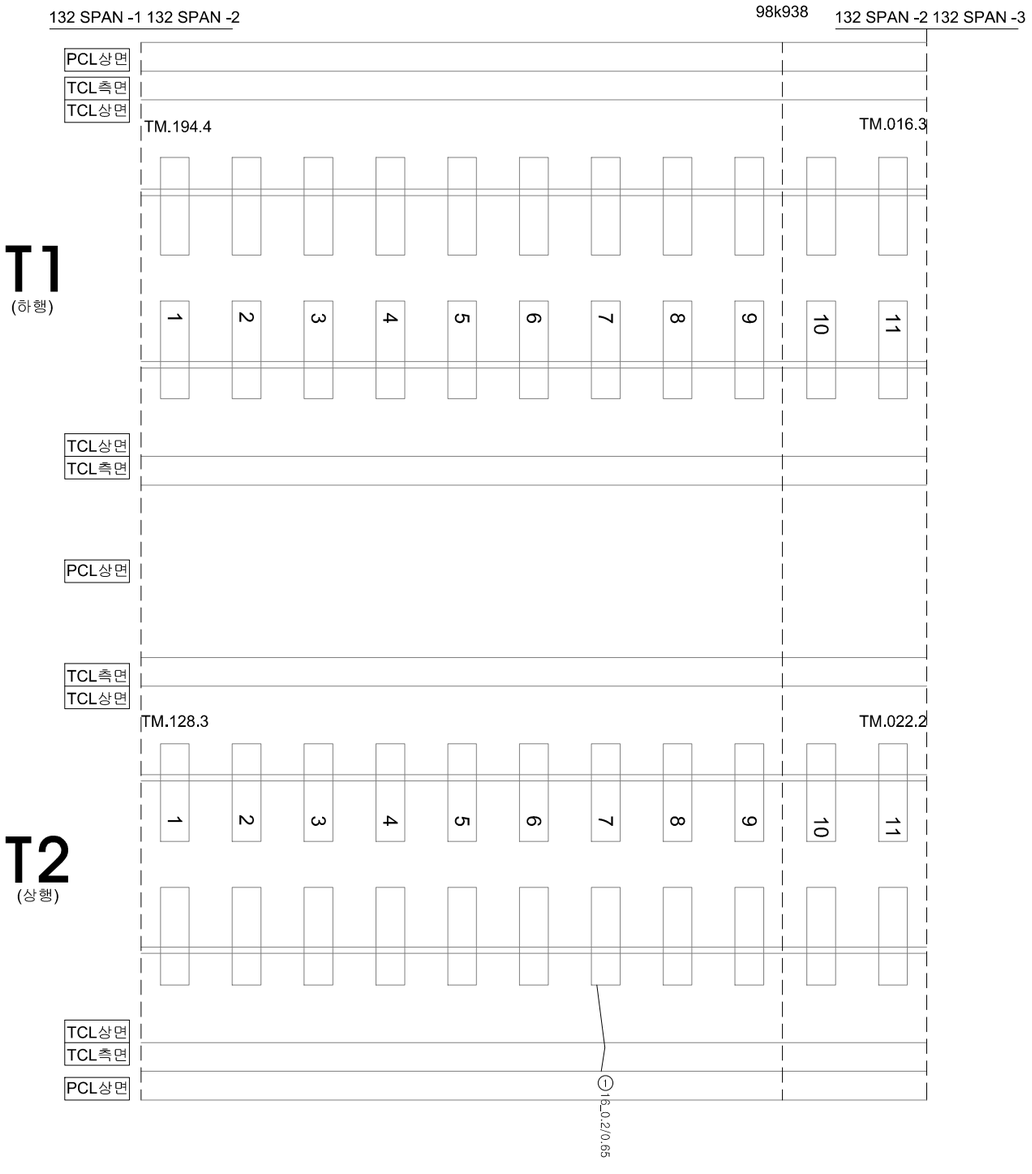
외관조사망도 번호
B33_호남고속선 용암고가_671(132 SPAN -2)

연번	손상	폭		연장		비고	연번	손상	폭		연장		비고
1	균열	0.2	㎜	0.7	m

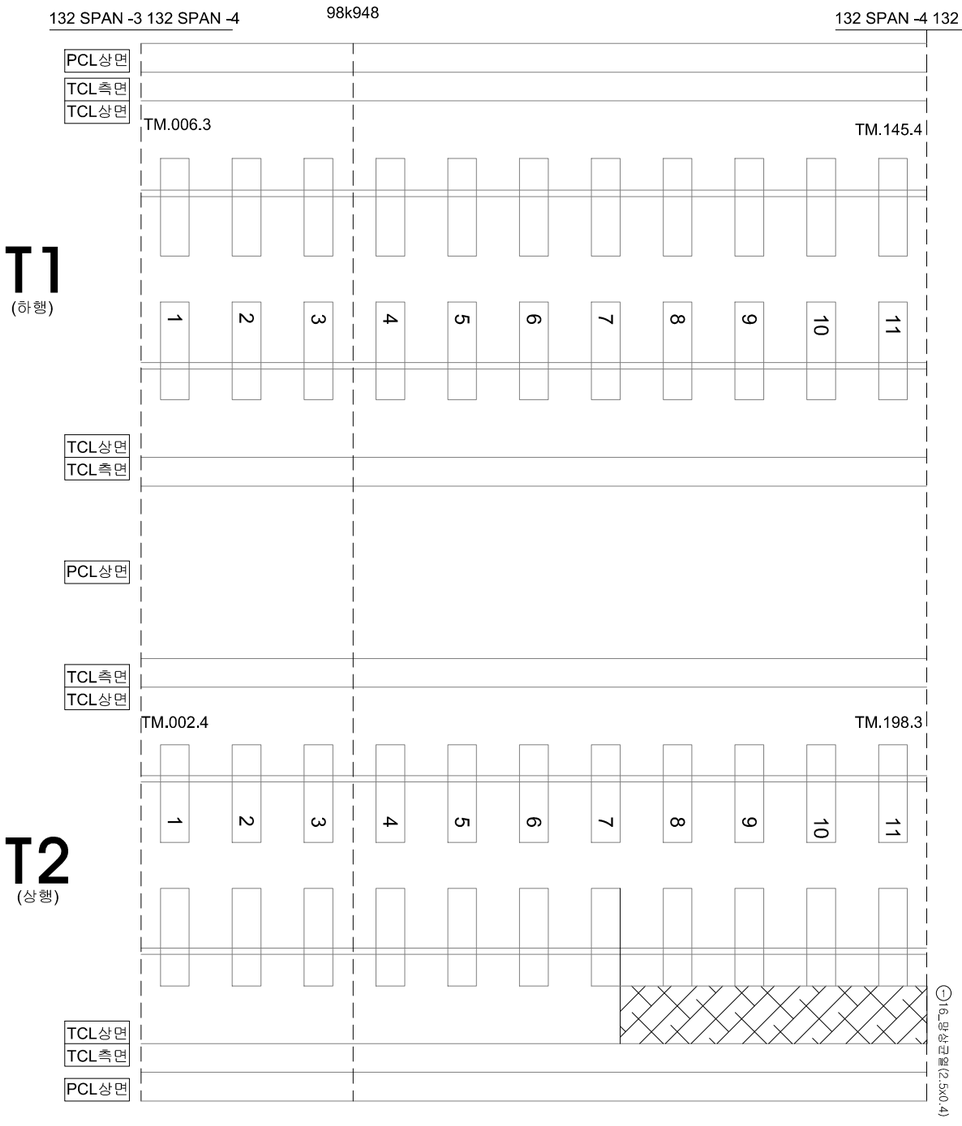
외관조사망도 번호
B33_호남고속선 용암고가_673(132 SPAN -4)

연번	손상	폭		연장		비고	연번	손상	폭		연장		비고
1	망상균열	2.5	m	0.4	m

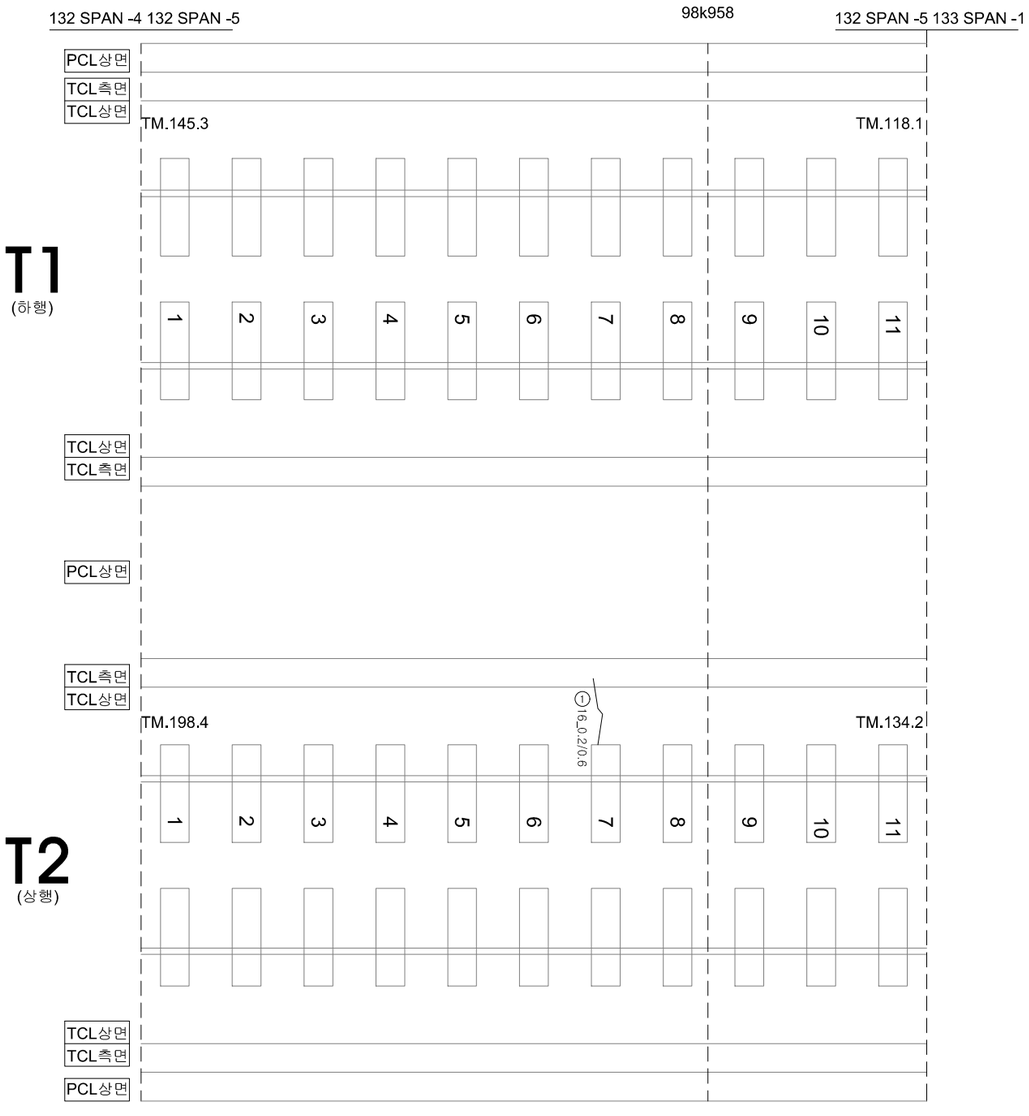
B33_호남고속선 용암고가_674(132 SPAN -5)

연번	손상	폭		연장		비고	연번	손상	폭		연장		비고
1	균열	0.2	mm	0.6	m
