호남고속선 용암고가_595(117 SPAN -1)

외관조사망도 번호
B33_호남고속선 용암고가_595(117 SPAN -1)

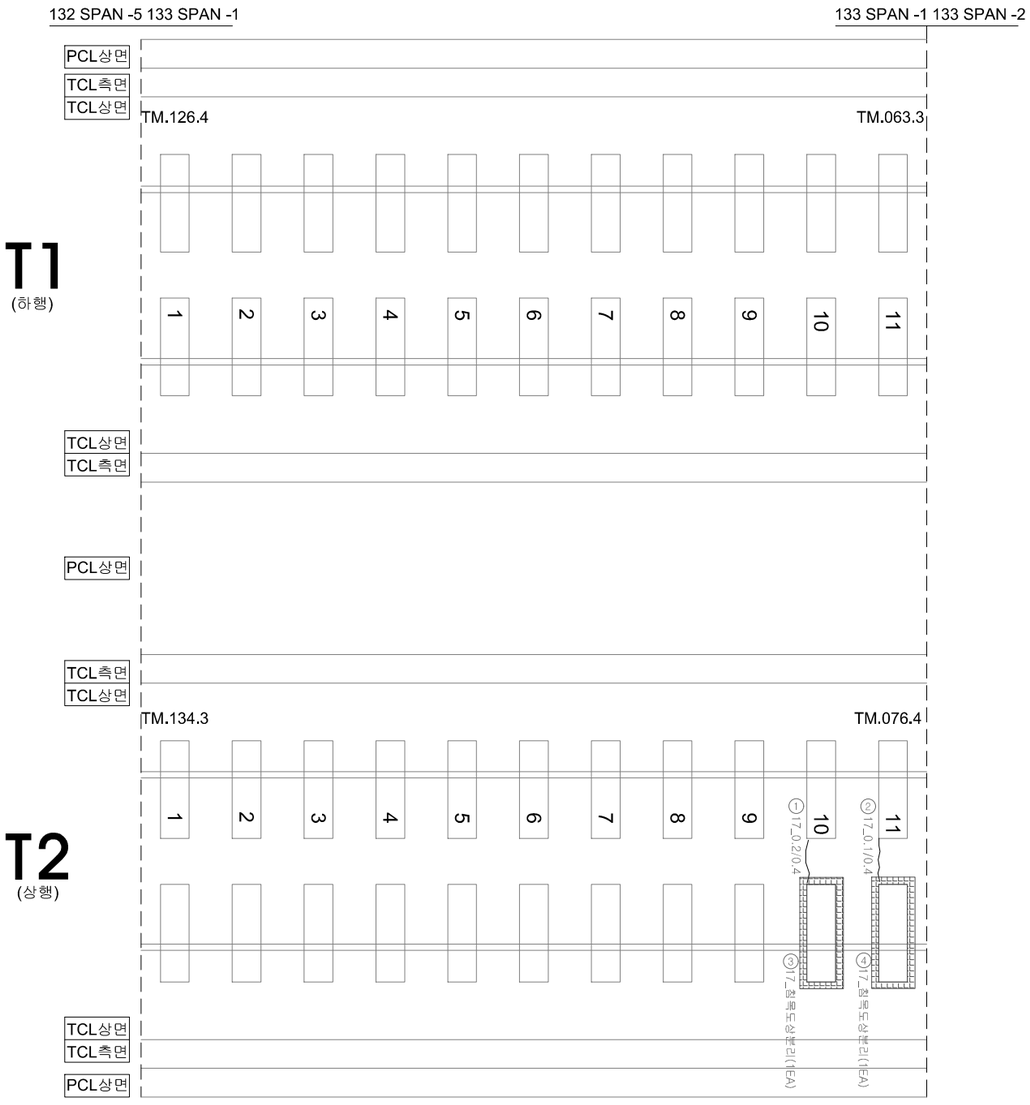
외관조사망도 번호
B33_호남고속선 용암고가_675(133 SPAN -1)

연번	손상	폭		연장		비고	연번	손상	폭		연장		비고
1	균열	0.2	mm	0.4	m								
2	균열	0.1	mm	0.4	m								
3	침목도상분리												
4	침목도상분리

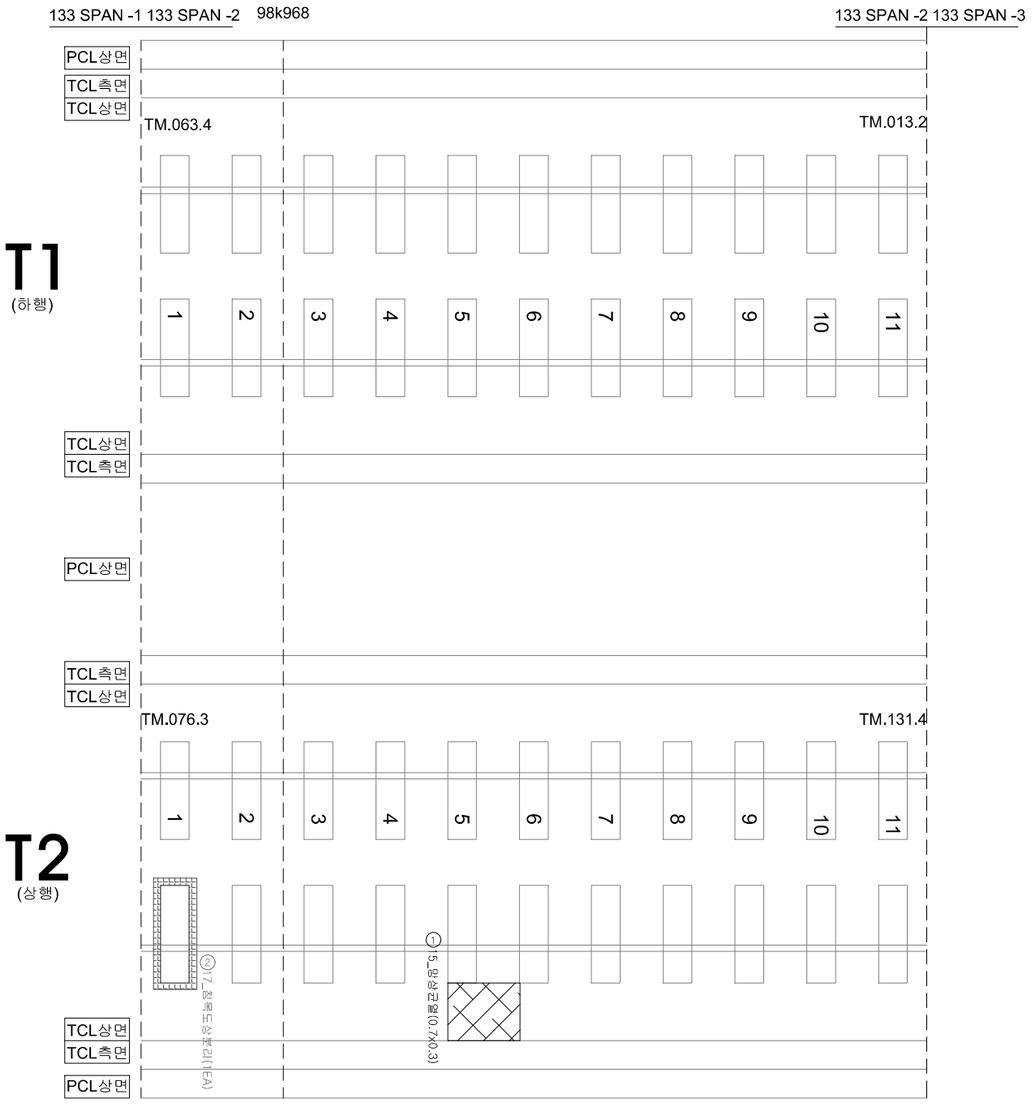
B33_호남고속선 용암고가_676(133 SPAN -2)

연번	손상	폭		연장		비고	연번	손상	폭		연장		비고
1	망상균열	0.7	m	0.3	m								
2	침목도상분리

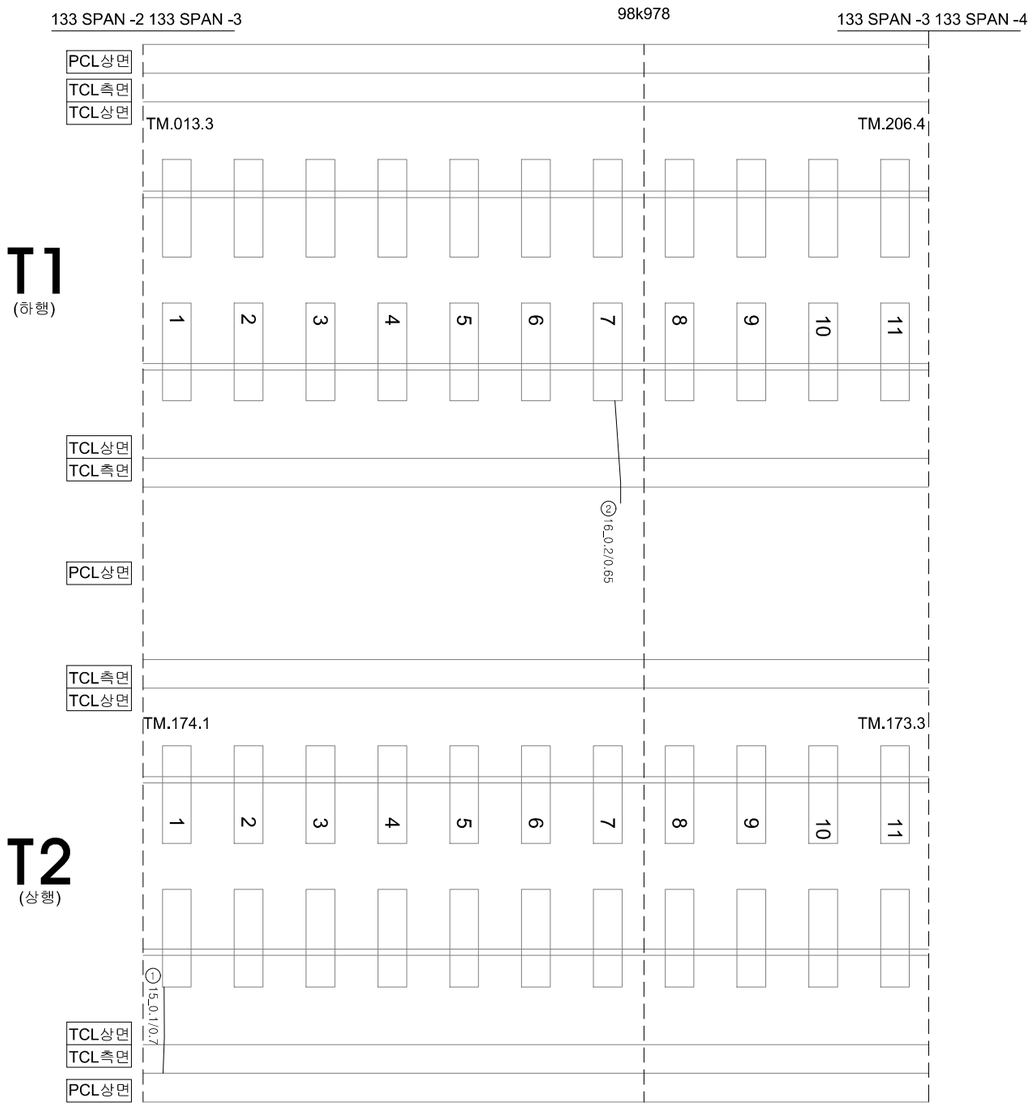
외관조사망도 번호
B33_호남고속선 용암고가_677(133 SPAN -3)

연번	손상	폭		연장		비고	연번	손상	폭		연장		비고
1	균열	0.1	㎜	0.7	m								
2	균열	0.2	㎜	0.7	m

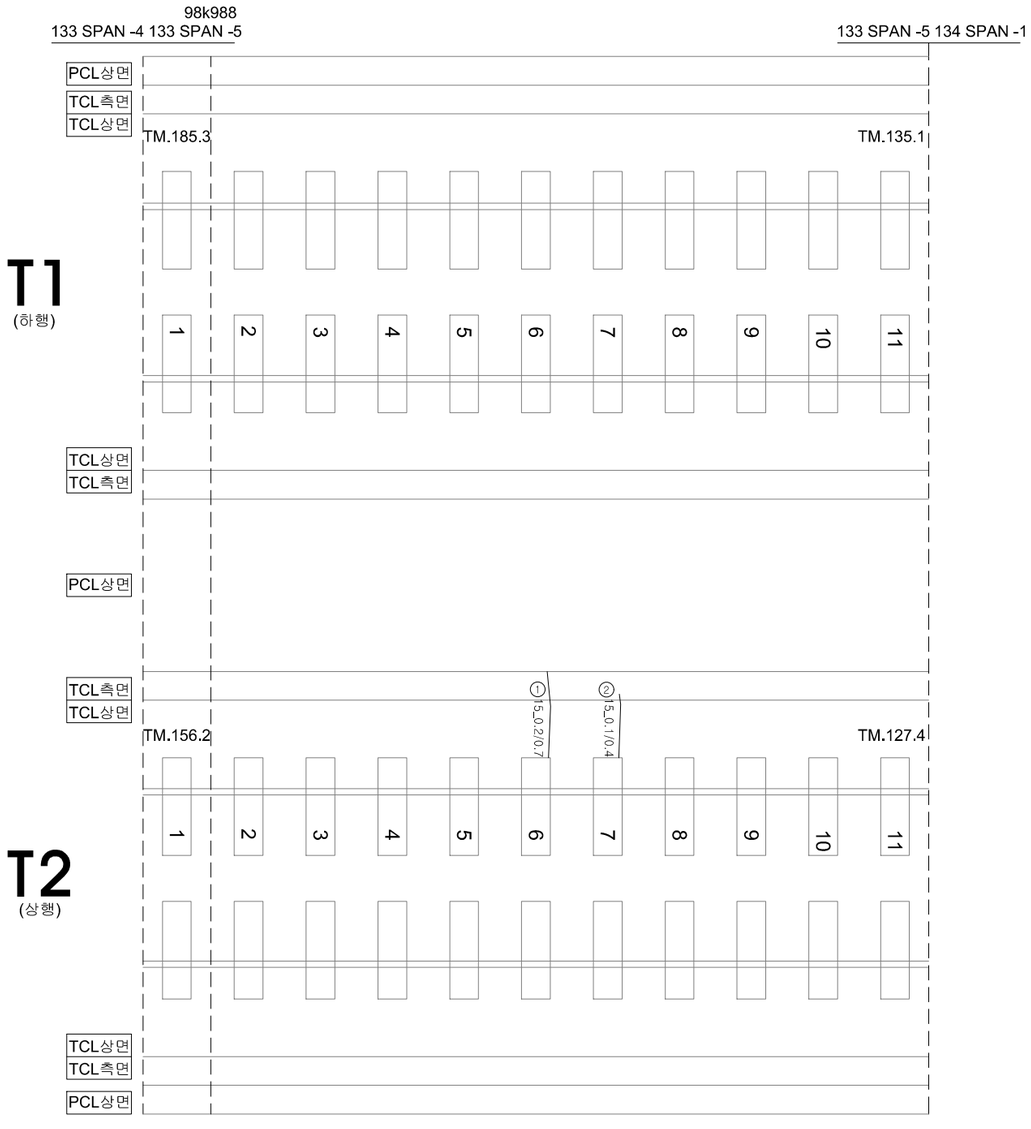
B33_호남고속선 용암고가_679(133 SPAN -5)

연번	손상	폭		연장		비고	연번	손상	폭		연장		비고
1	균열	0.2	㎜	0.7	m								
2	균열	0.1	㎜	0.4	m

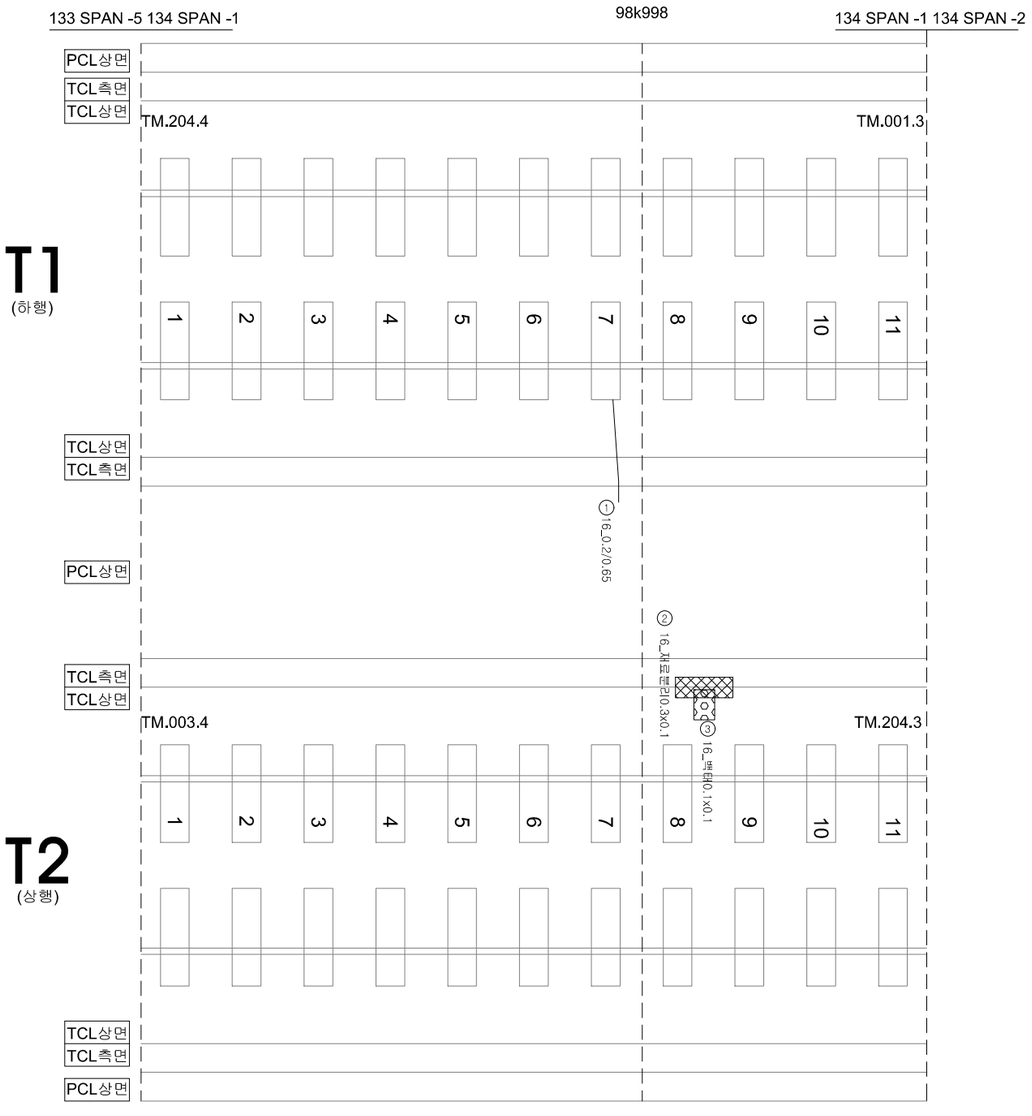
외관조사망도 번호
B33_호남고속선 용암고가_680(134 SPAN -1)

연번	손상	폭		연장		비고	연번	손상	폭		연장		비고
1	균열	0.2	㎜	0.7	m								
2	재료분리	0.3	m	0.1	m								
3	백태	0.1	m	0.1	m

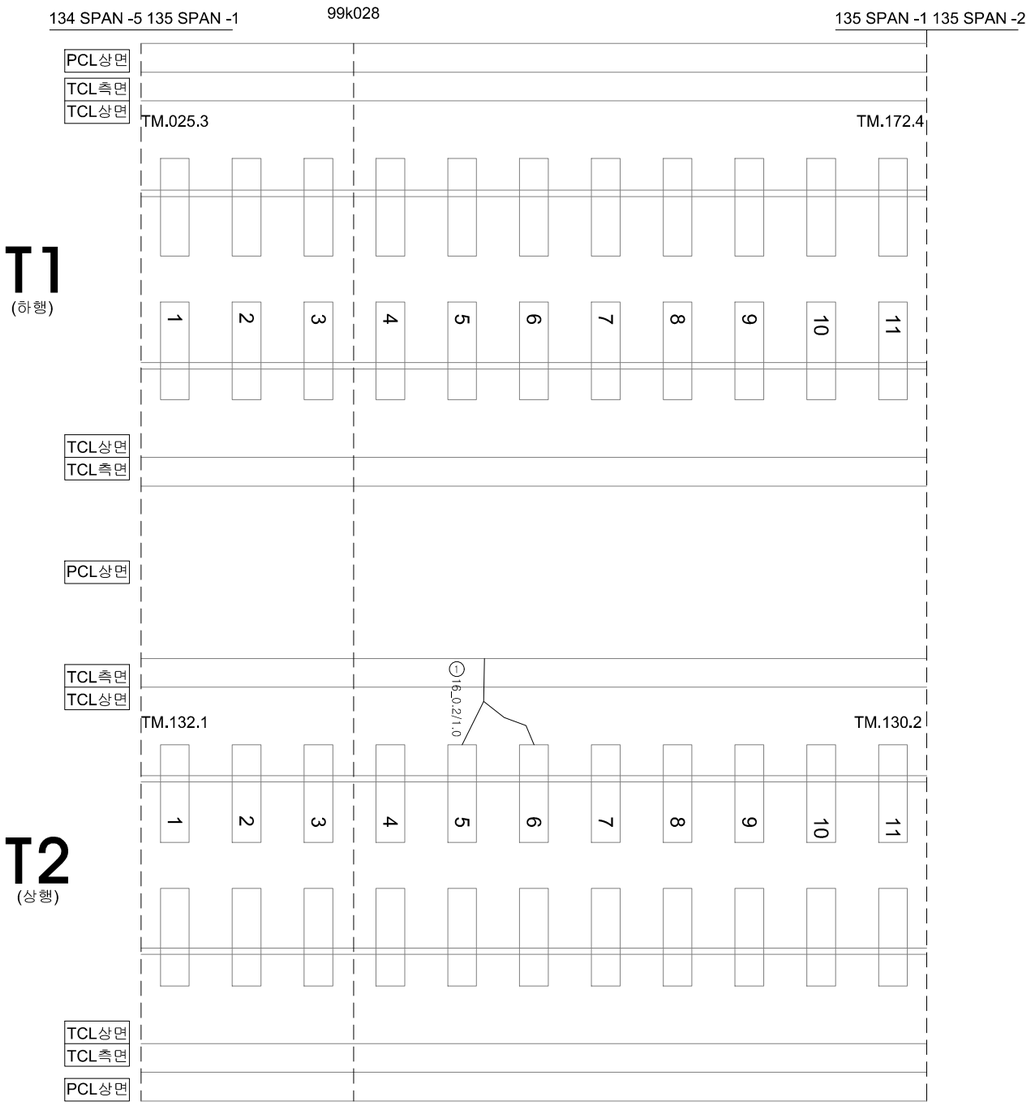
B33_호남고속선 용암고가_685(135 SPAN -1)

연번	손상	폭		연장		비고	연번	손상	폭		연장		비고
1	균열	0.2	㎜	1.0	m

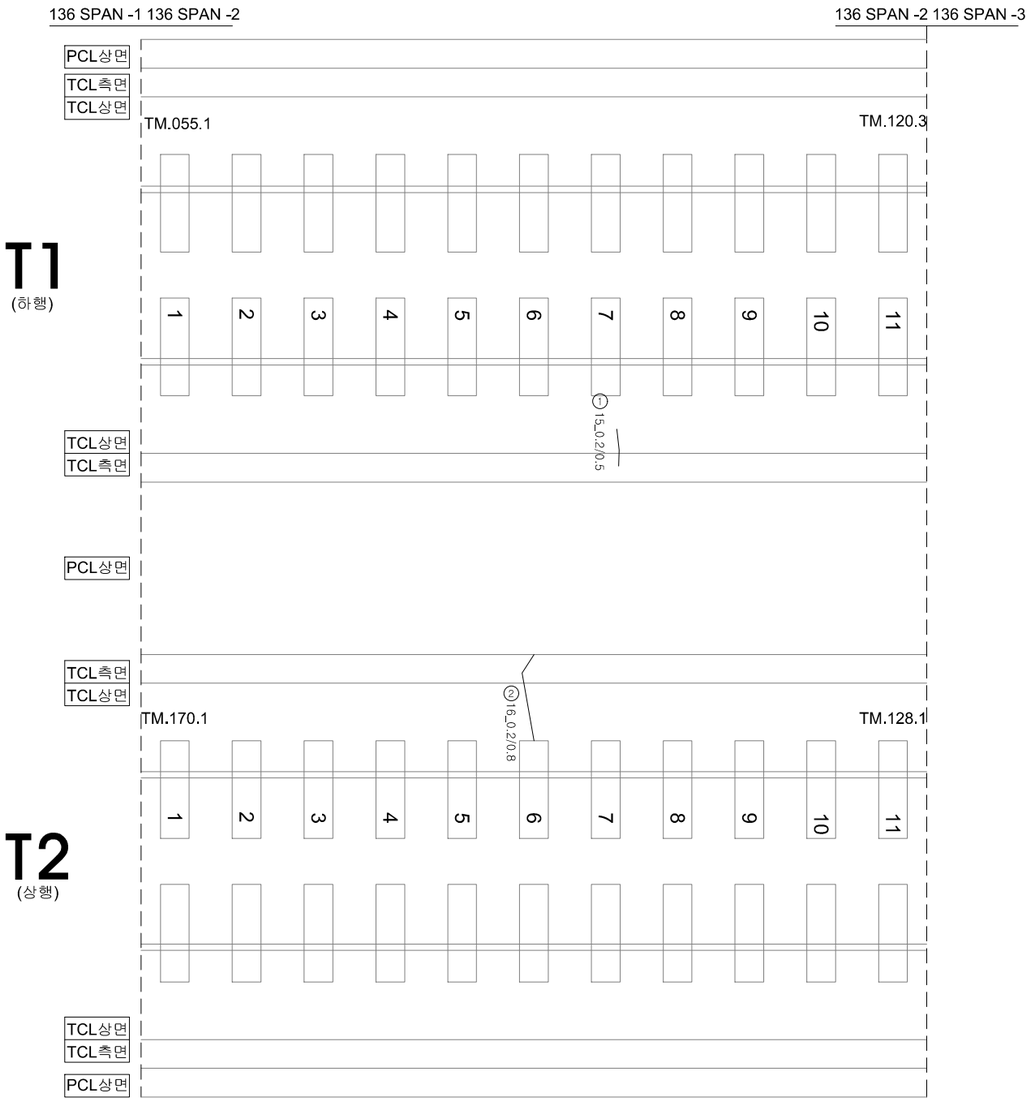
외관조사망도 번호
B33_호남고속선 용암고가_691(136 SPAN -2)

연번	손상	폭		연장		비고	연번	손상	폭		연장		비고
1	균열	0.2	㎜	0.5	m								
2	균열	0.2	㎜	0.8	m

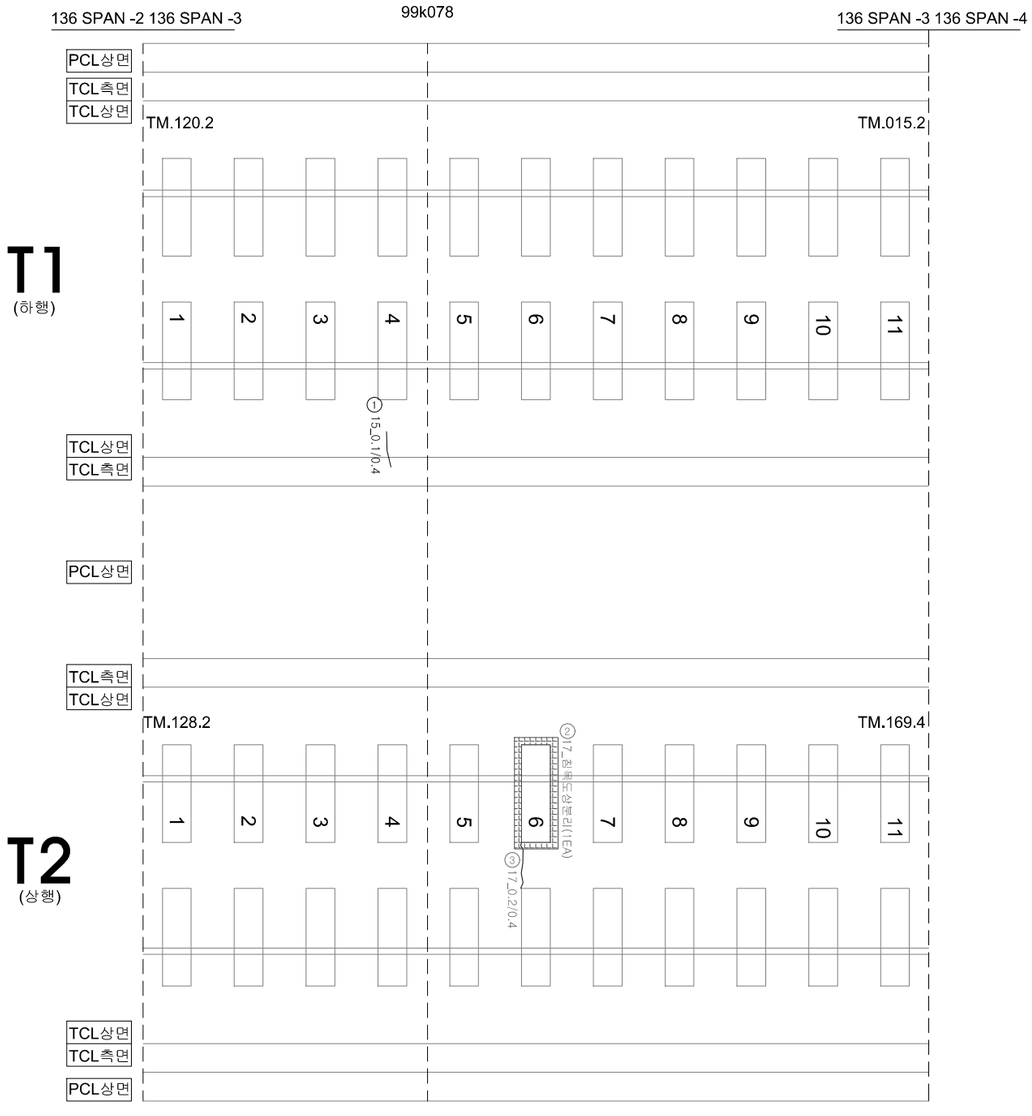
외관조사망도 번호
B33_호남고속선 용암고가_692(136 SPAN -3)

연번	손상	폭		연장		비고	연번	손상	폭		연장		비고
1	균열	0.1	㎜	0.4	m								
2	침목도상분리												
3	균열	0.2	㎜	0.4	m

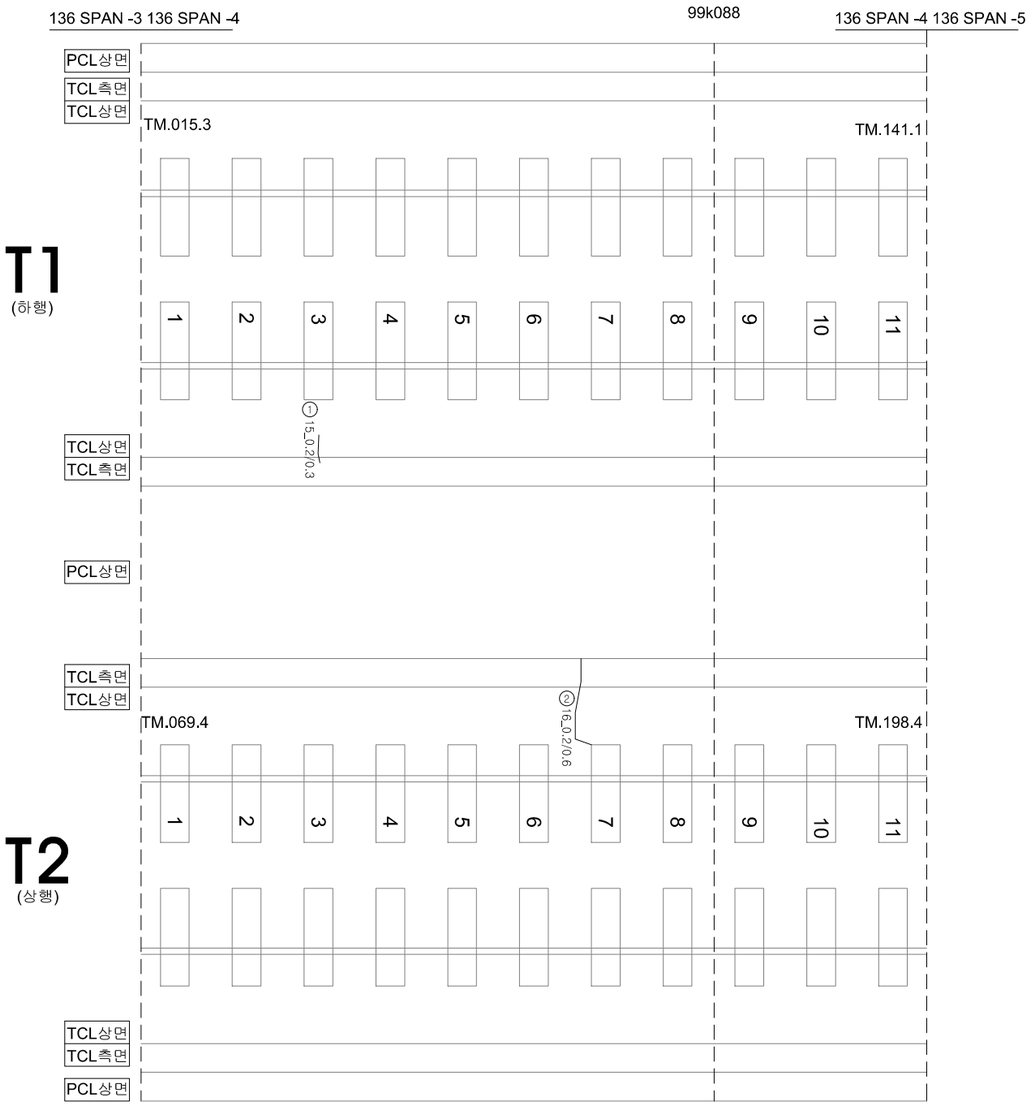
외관조사망도 번호
B33_호남고속선 용암고가_693(136 SPAN -4)

연번	손상	폭		연장		비고	연번	손상	폭		연장		비고
1	균열	0.2	㎜	0.3	m								
2	균열	0.2	㎜	0.6	m

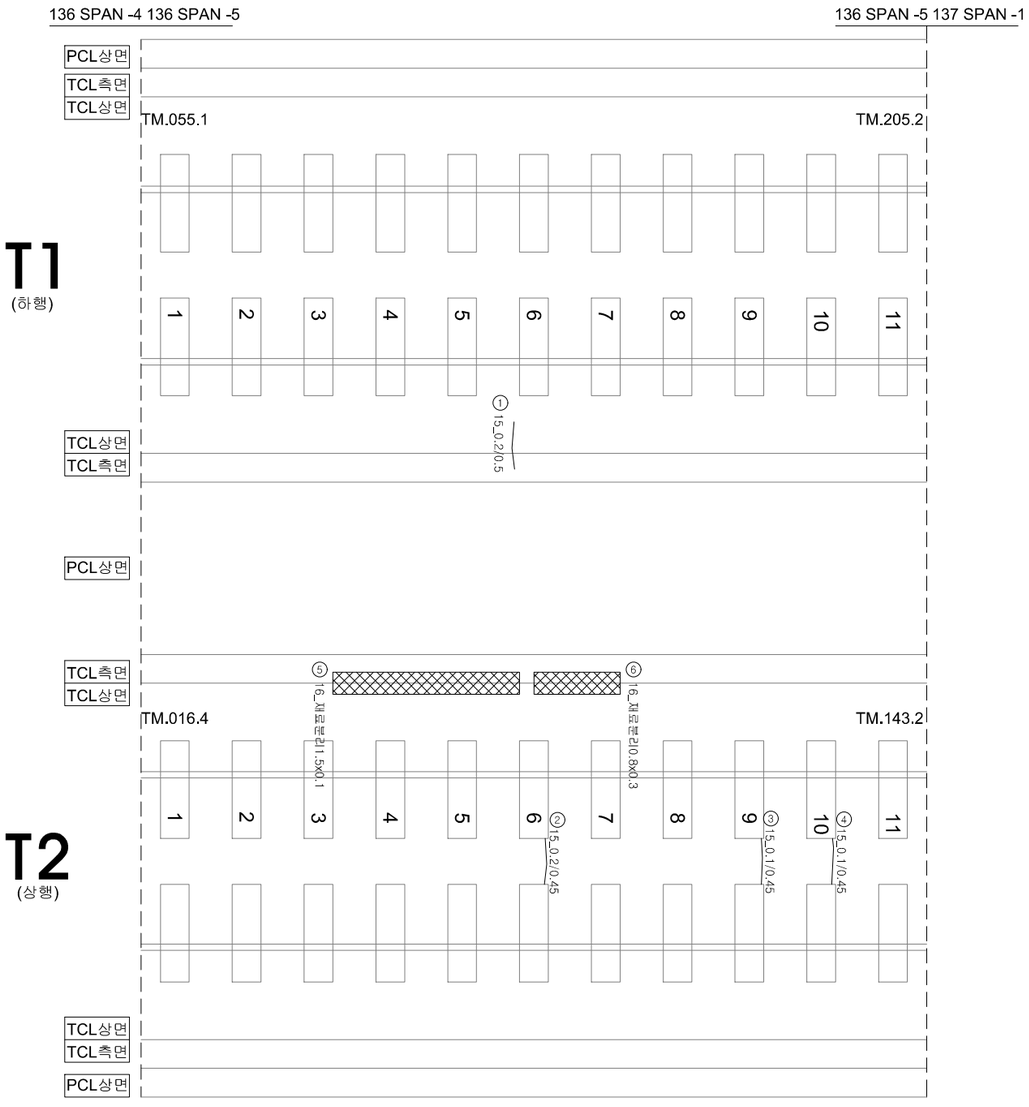
외관조사망도 번호
B33_호남고속선 용암고가_694(136 SPAN -5)

연번	손상	폭		연장		비고	연번	손상	폭		연장		비고
1	균열	0.2	㎜	0.5	m								
2	균열	0.2	㎜	0.5	m								
3	균열	0.1	㎜	0.5	m								
4	균열	0.1	㎜	0.5	m								
5	재료분리	1.5	m	0.1	m								
6	재료분리	0.8	m	0.3	m

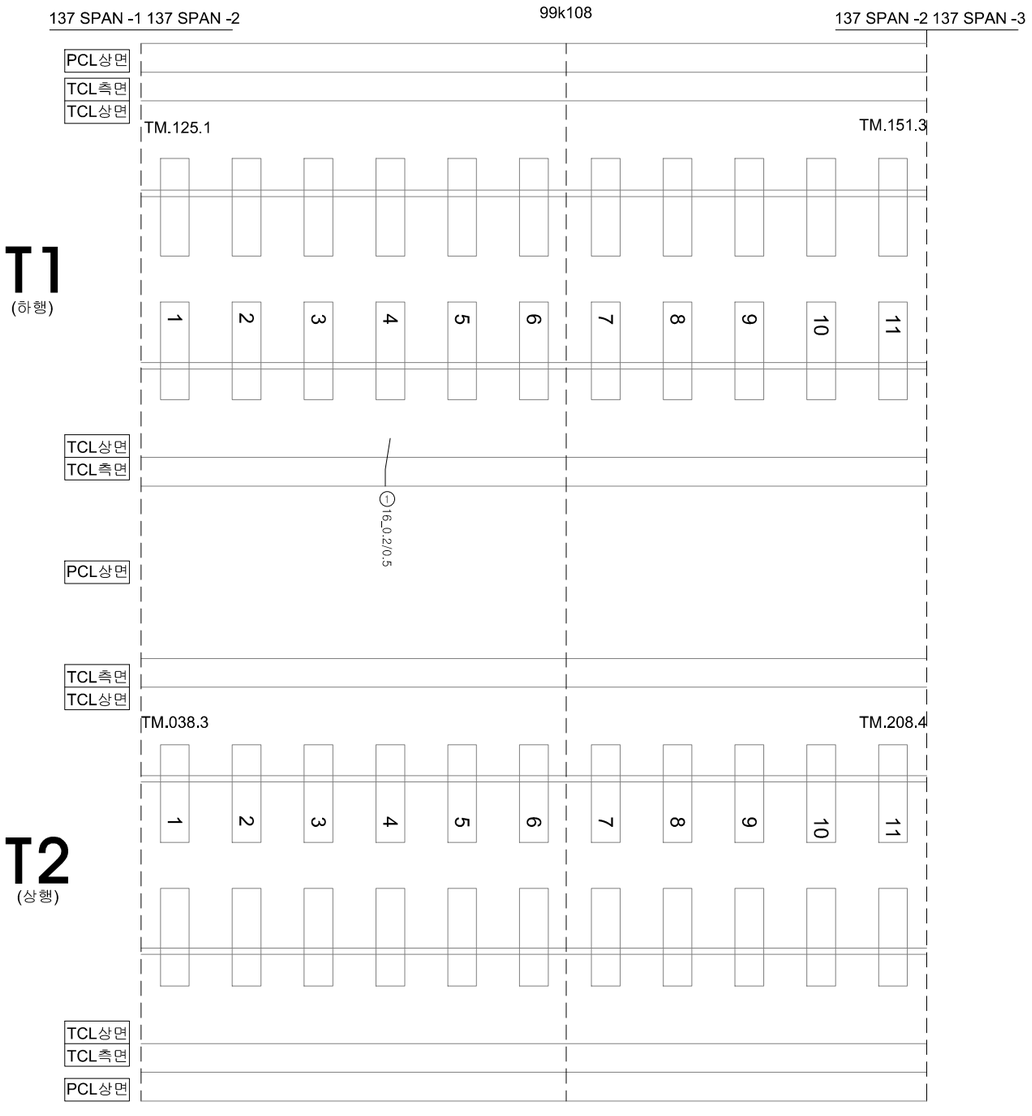
B33_호남고속선 용암고가_696(137 SPAN -2)

연번	손상	폭		연장		비고	연번	손상	폭		연장		비고
1	균열	0.2	mm	0.5	m

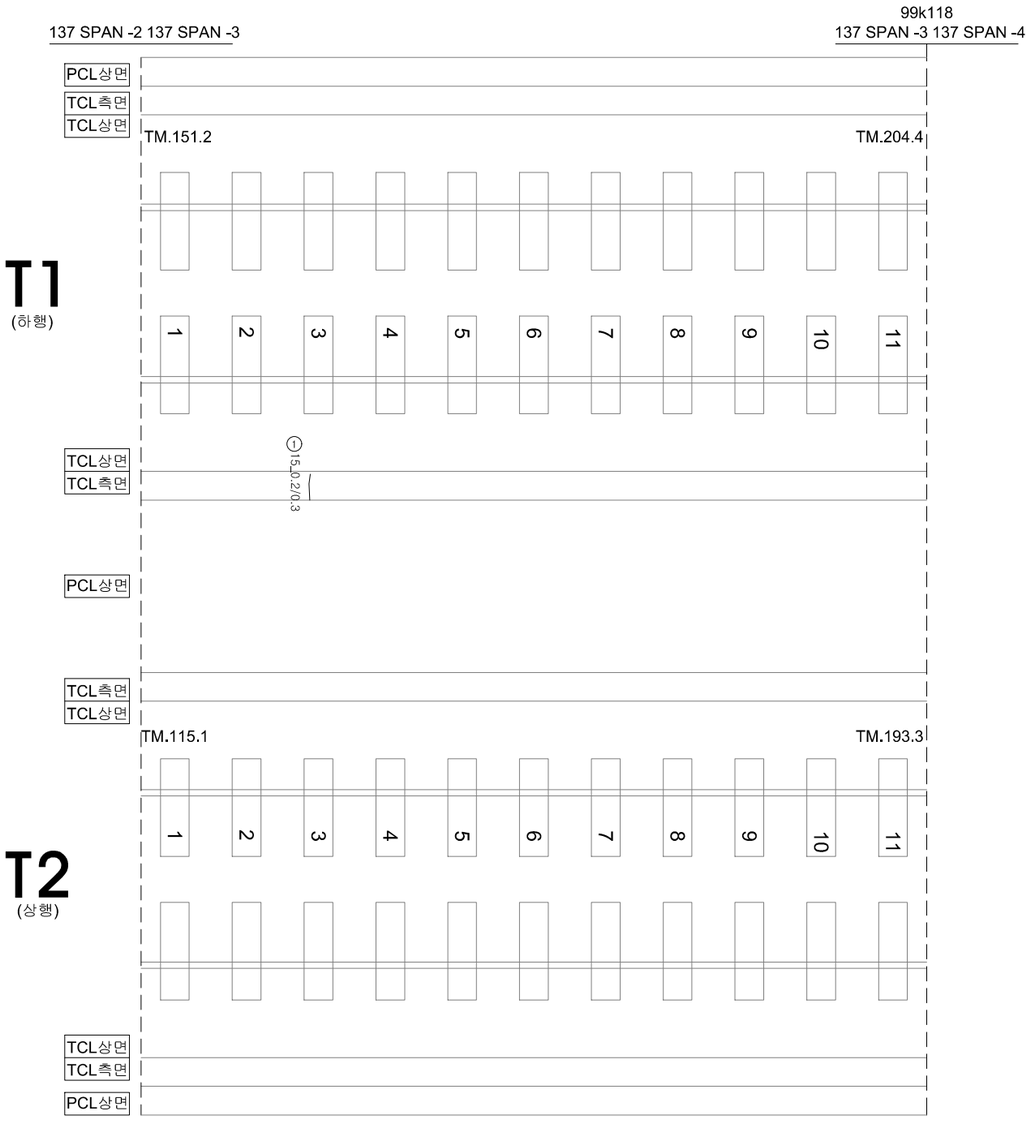
B33_호남고속선 용암고가_697(137 SPAN -3)

연번	손상	폭		연장		비고	연번	손상	폭		연장		비고
1	균열	0.2	mm	0.3	m

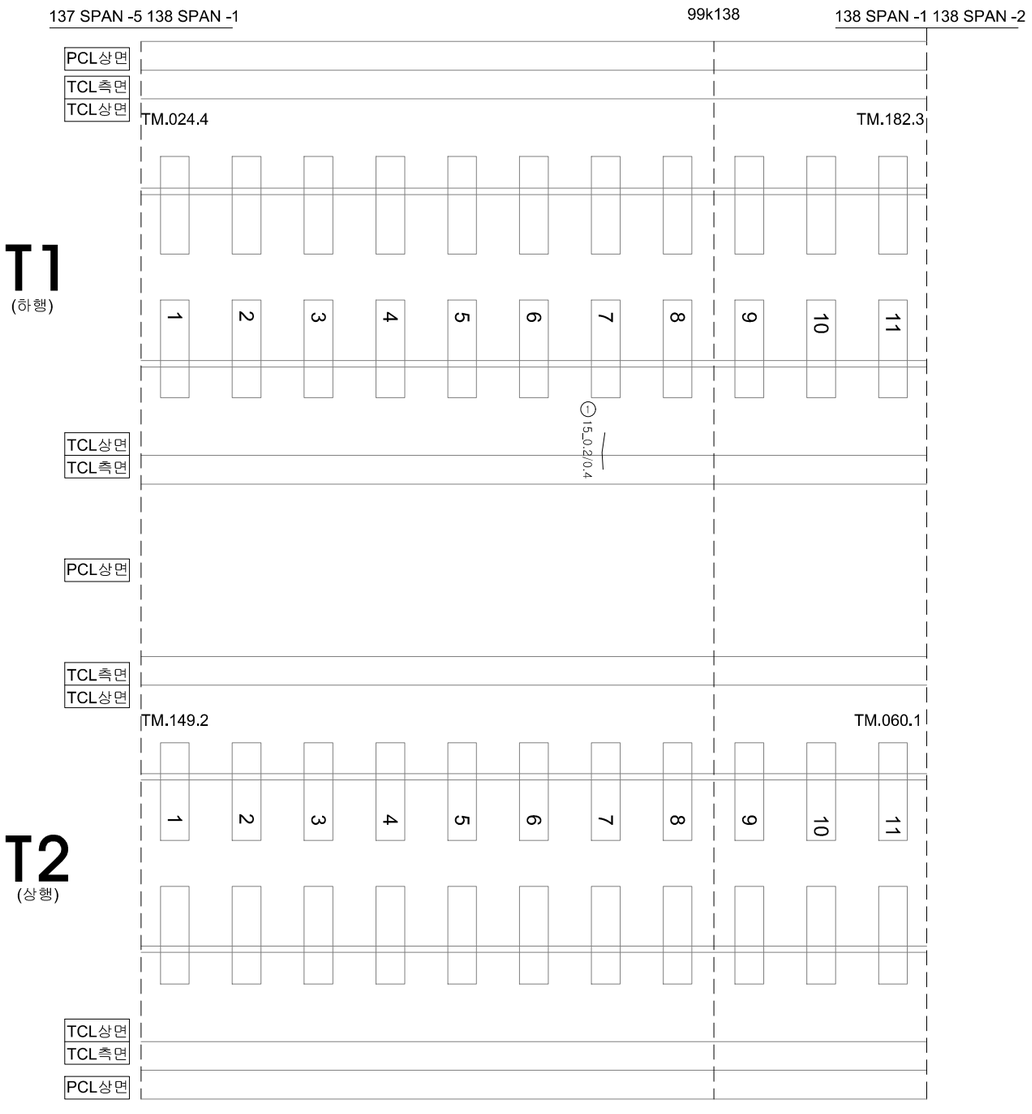
외관조사망도 번호
B33_호남고속선 용암고가_700(138 SPAN -1)

연번	손상	폭		연장		비고	연번	손상	폭		연장		비고
1	균열	0.2	mm	0.4	m

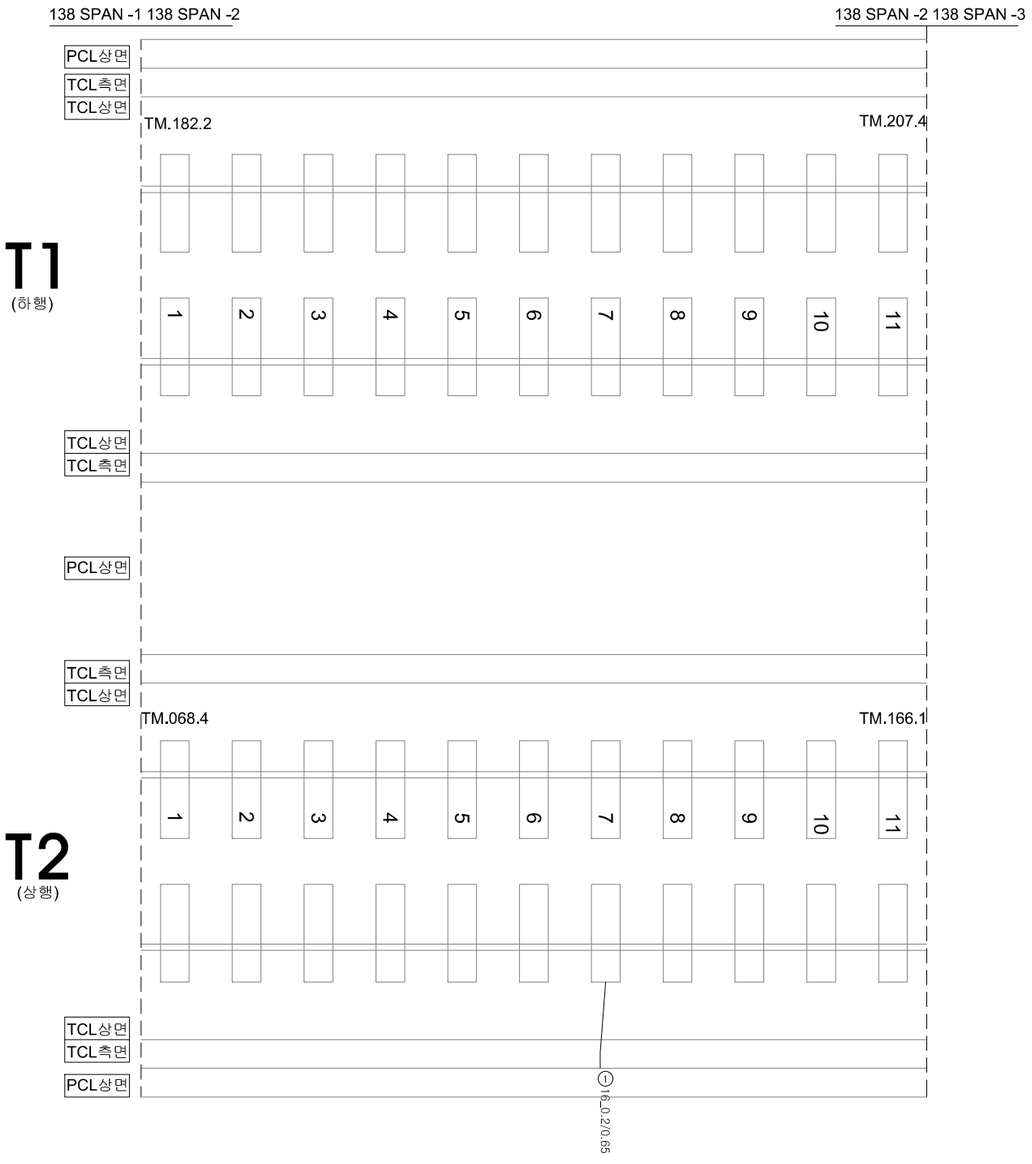
B33_호남고속선 용암고가_701(138 SPAN -2)

연번	손상	폭		연장		비고	연번	손상	폭		연장		비고
1	균열	0.2	mm	0.7	m

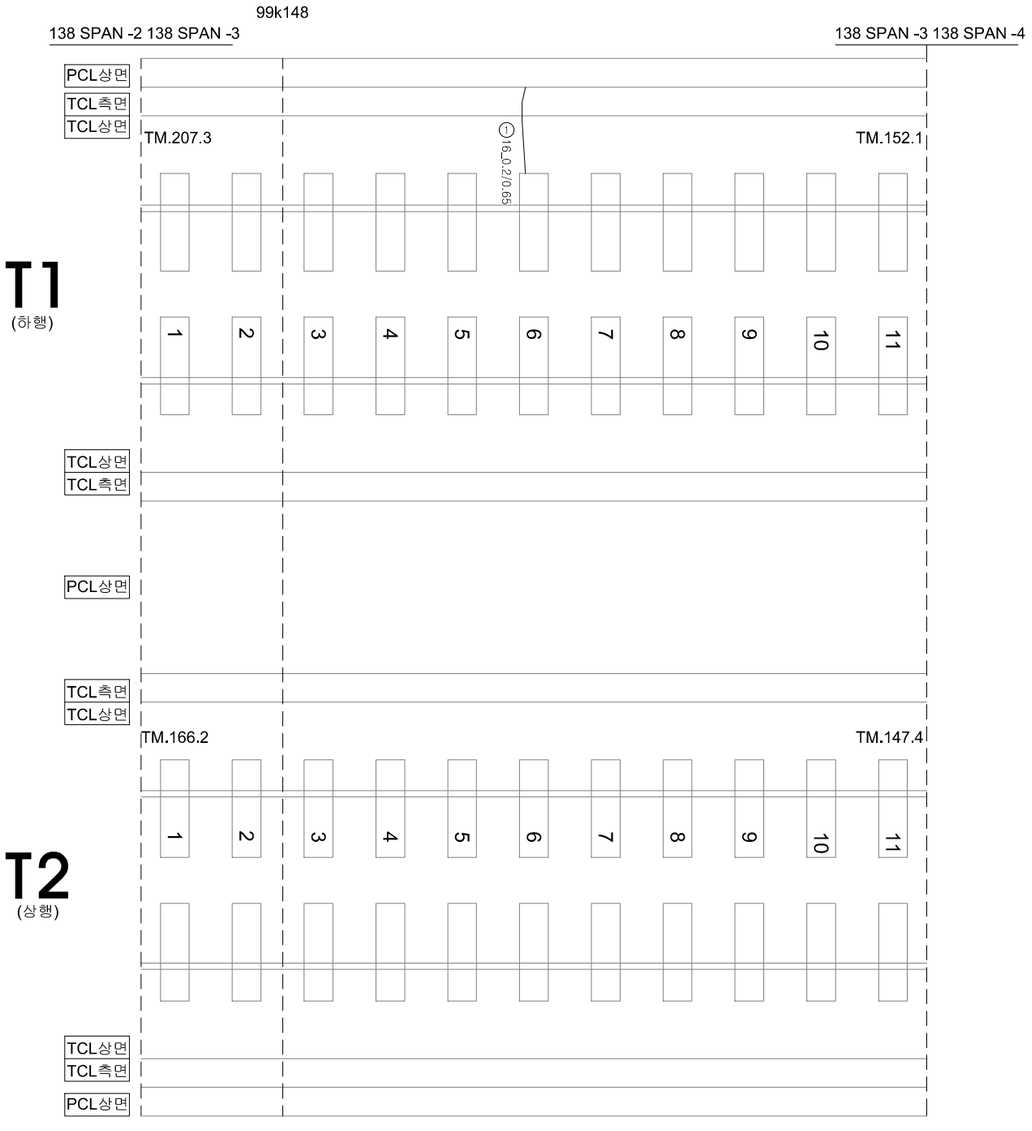
B33_호남고속선 용암고가_702(138 SPAN -3)

연번	손상	폭		연장		비고	연번	손상	폭		연장		비고
1	균열	0.2	mm	0.7	m

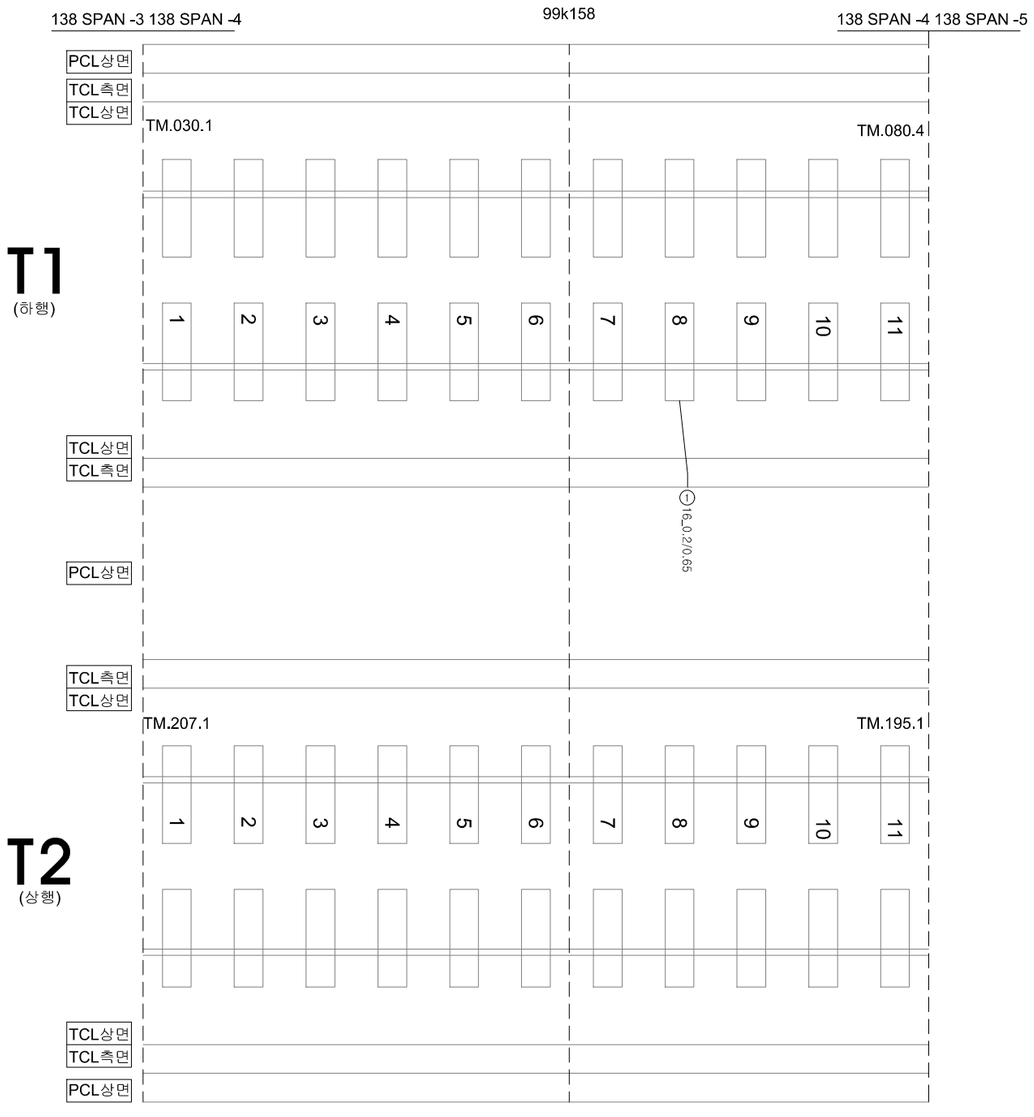
외관조사망도 번호
B33_호남고속선 용암고가_703(138 SPAN -4)

연번	손상	폭		연장		비고	연번	손상	폭		연장		비고
1	균열	0.2	mm	0.7	m

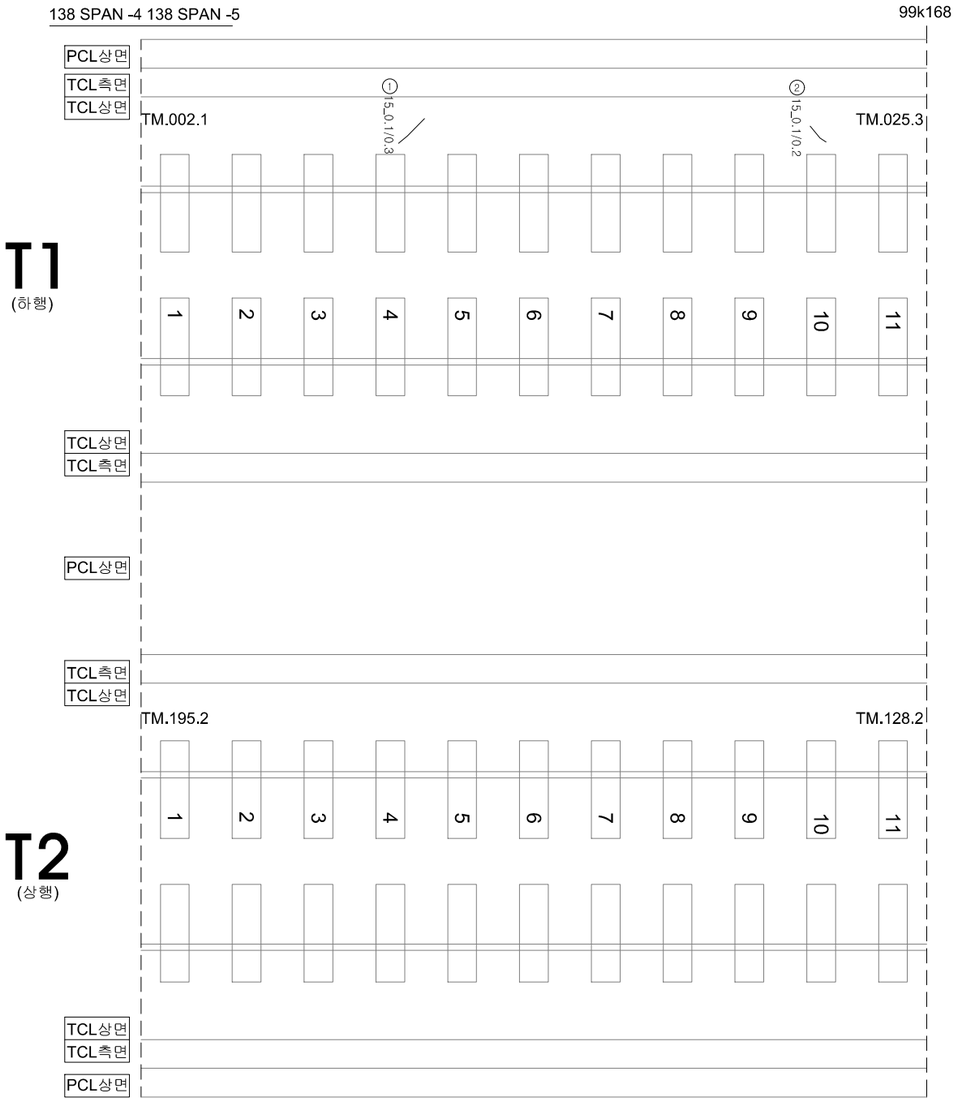
B33_호남고속선 용암고가_704(138 SPAN -5)

연번	손상	폭		연장		비고	연번	손상	폭		연장		비고
1	균열	0.1	mm	0.3	m								
2	균열	0.1	mm	0.2	m
