2017년도 호남고속선 오송-광주송정간 콘크리트 궤도 점검용역

- 외관조사망도 -

U22_성덕제1터널(152k773~152k938, L=165m)
G76_성덕제1터널_토공노반(152k938~153k113, L=175m)

19. U22_성덕제1터널

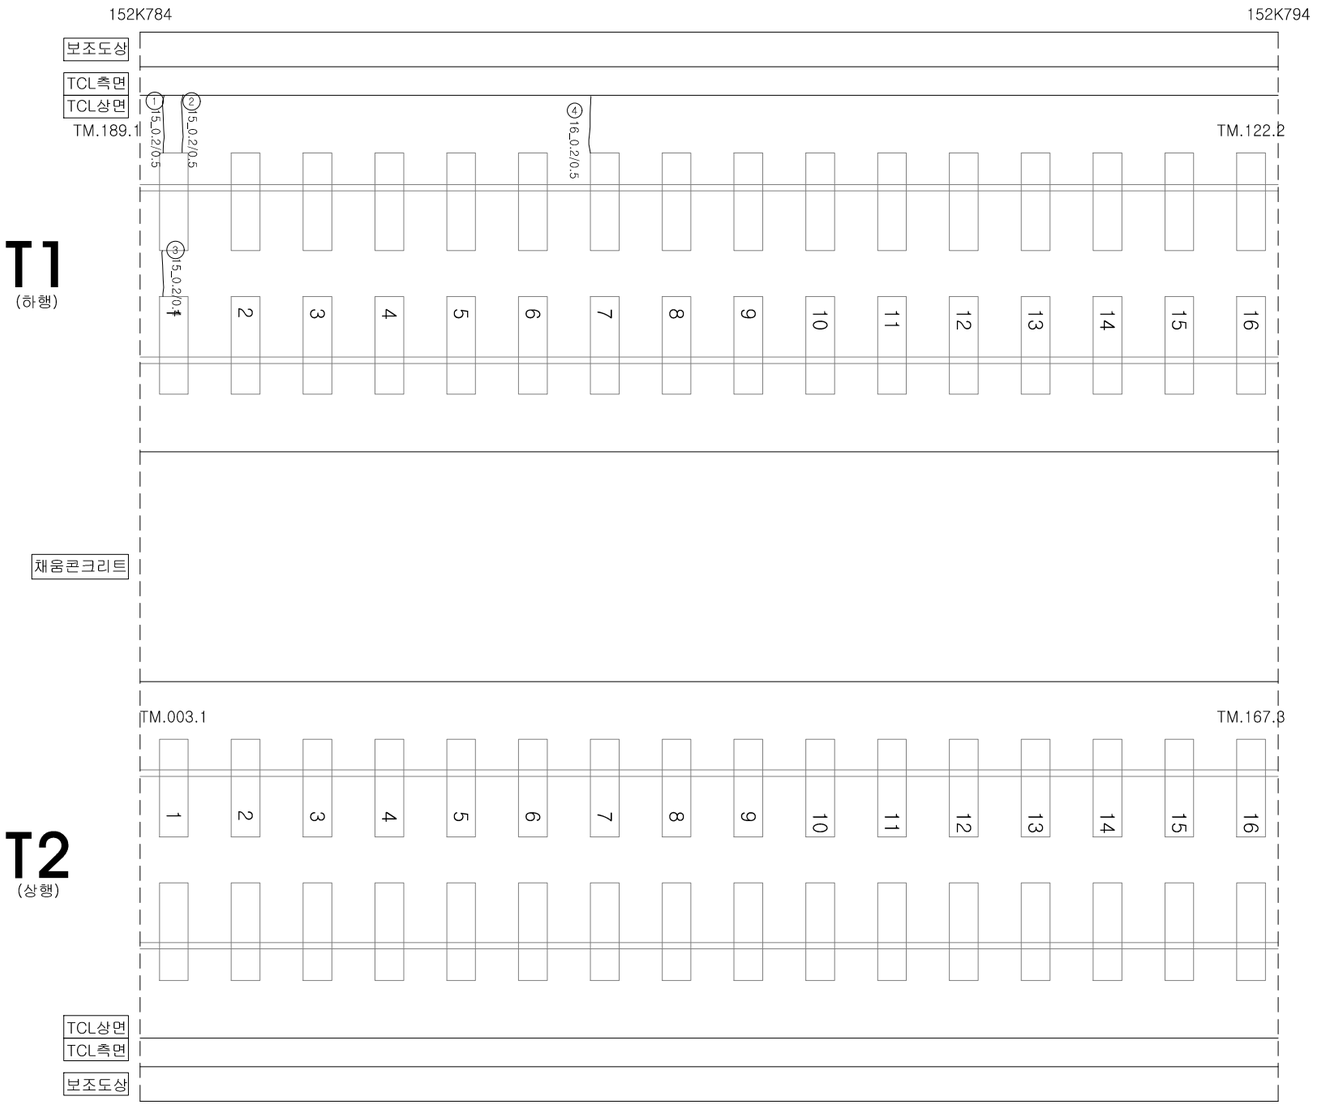
외관조사망도 번호
U22성덕제1터널_2(152.784~152.794km, L=10m)

연번	손상	폭		연장		비고	연번	손상	폭		연장		비고
1	균열	0.2	㎜	0.5	m								
2	균열	0.2	㎜	0.5	m								
3	균열	0.2	㎜	0.5	m								
4	균열	0.2	㎜	0.5	m

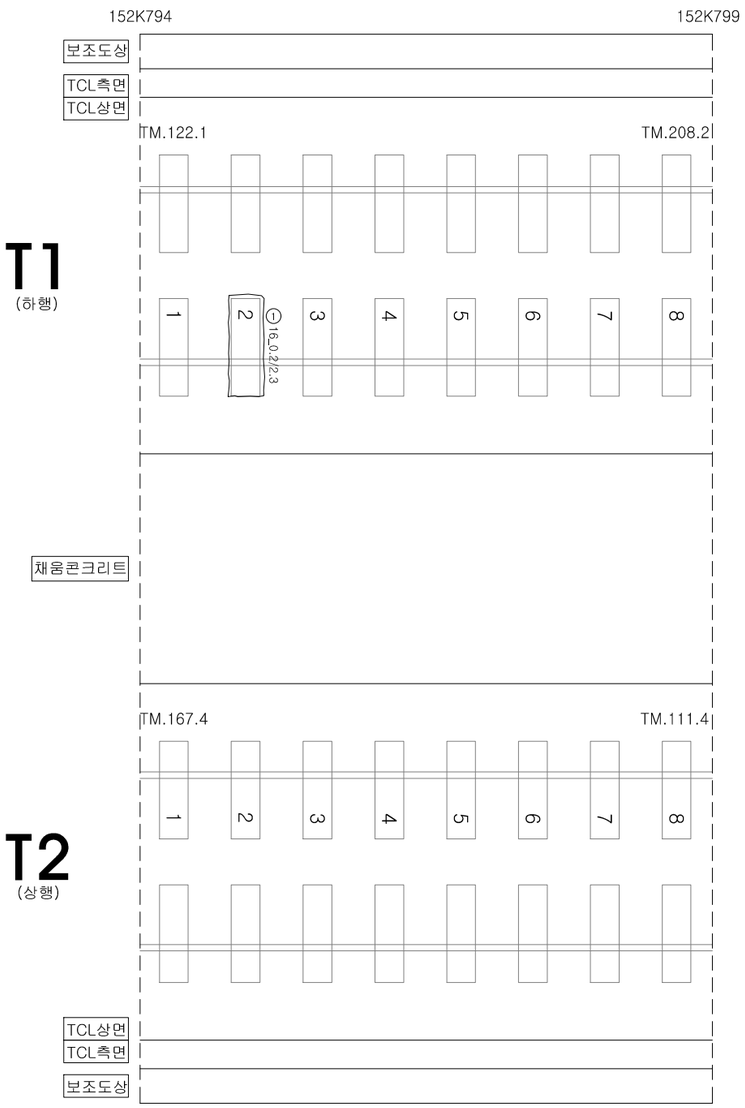
외관조사망도 번호
U22성덕제1터널_3(152.794~152.799km, L= 5m)

연번	손상	폭		연장		비고	연번	손상	폭		연장		비고
1	경계부 균열	0.2	㎜	2.3	m

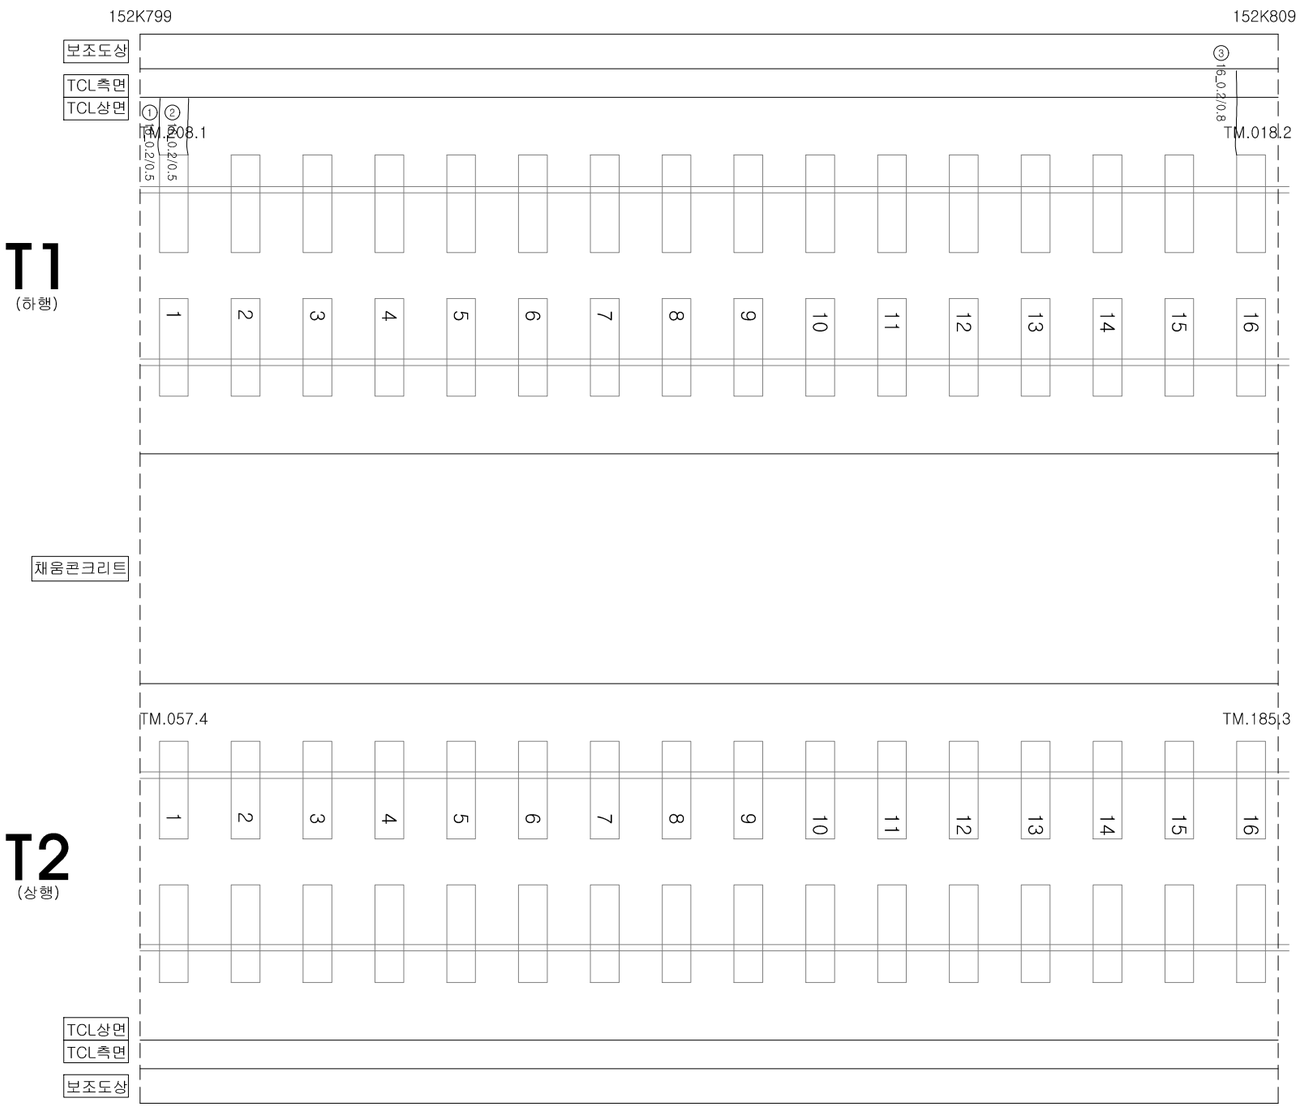
외관조사망도 번호
U22성덕제1터널_4(152.799~152.809km, L=10m)

연번	손상	폭		연장		비고	연번	손상	폭		연장		비고
1	균열	0.2	㎜	0.5	m								
2	균열	0.2	㎜	0.5	m								
3	균열	0.2	㎜	0.8	m

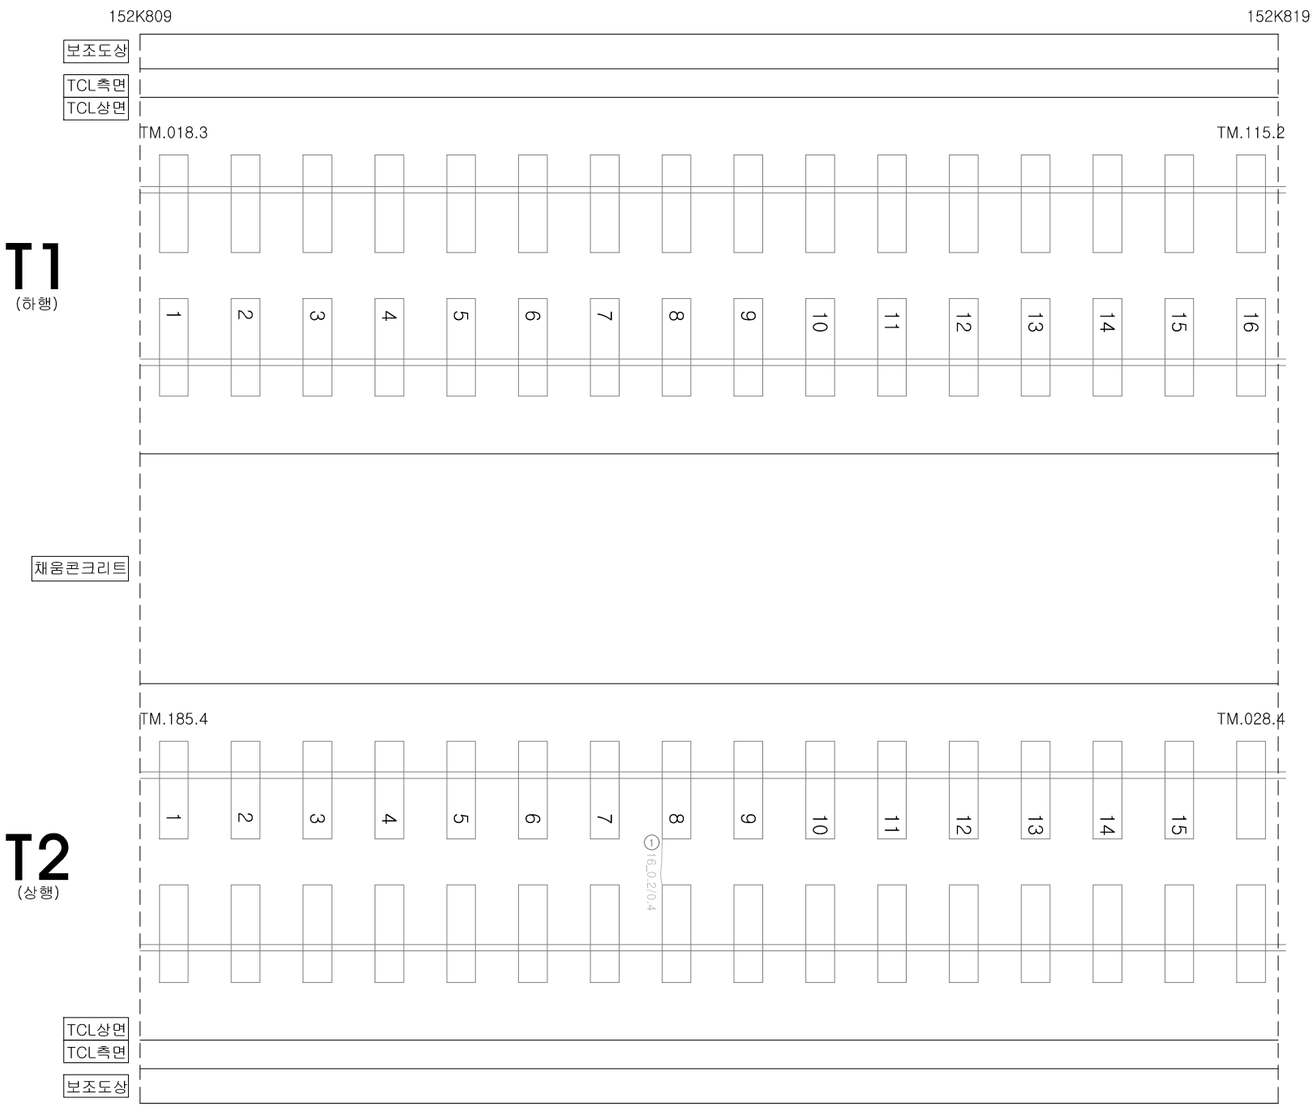
외관조사망도 번호
U22성덕제1터널_5(152.809~152.819km, L=10m)

연번	손상	폭		연장		비고	연번	손상	폭		연장		비고
1	균열	0.2	mm	0.4	m

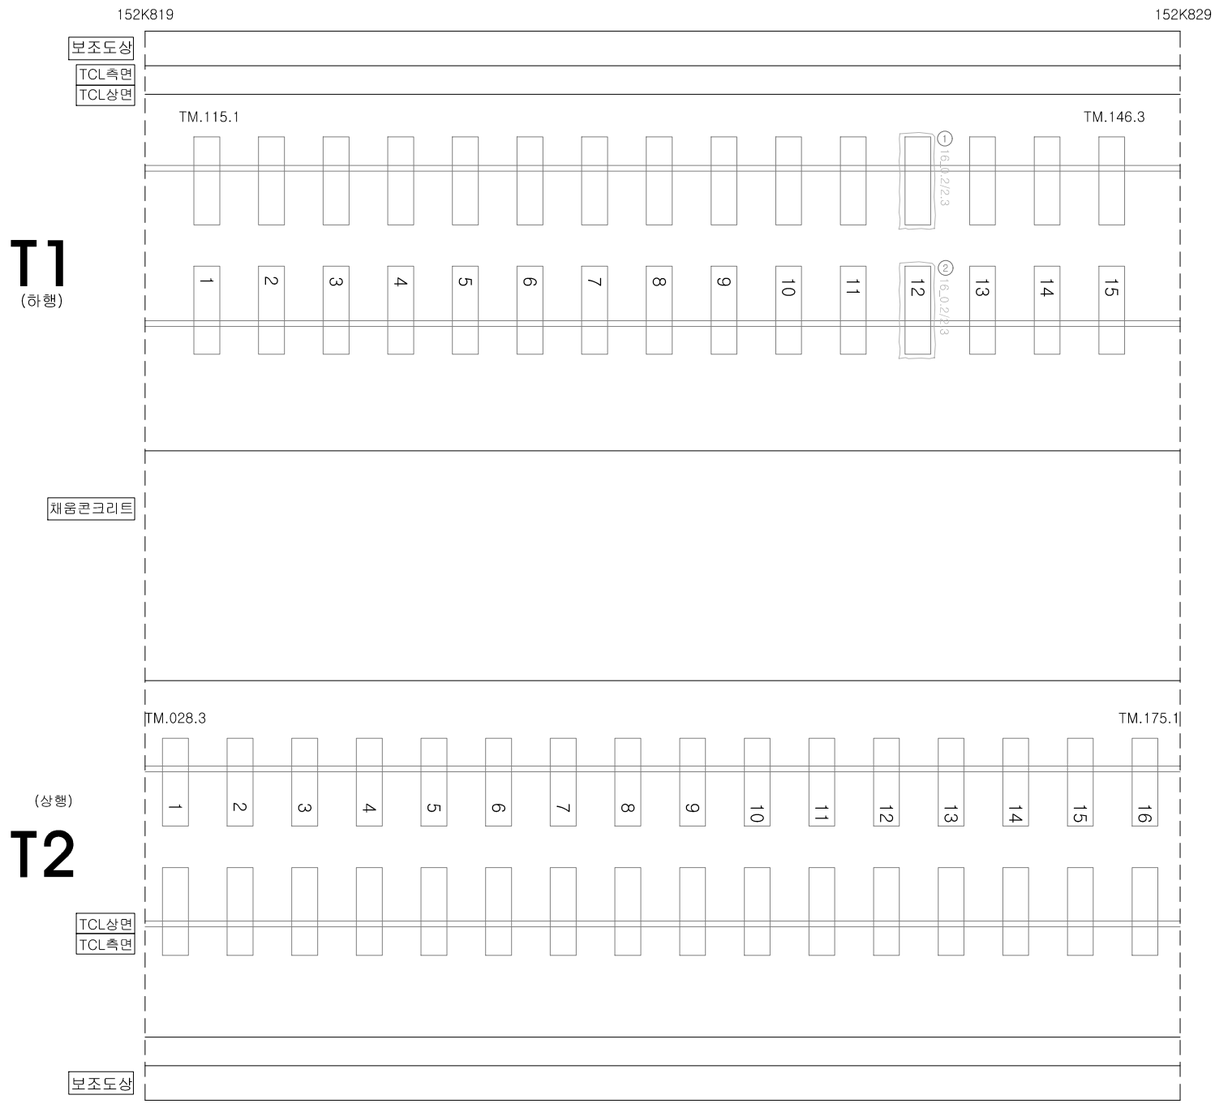
외관조사망도 번호
U22성덕제1터널_6(152.819~152.829km, L=10m)

연번	손상	폭		연장		비고	연번	손상	폭		연장		비고
1	경계부 균열	0.2	㎜	2.3	m								
2	경계부 균열	0.2	㎜	2.3	m

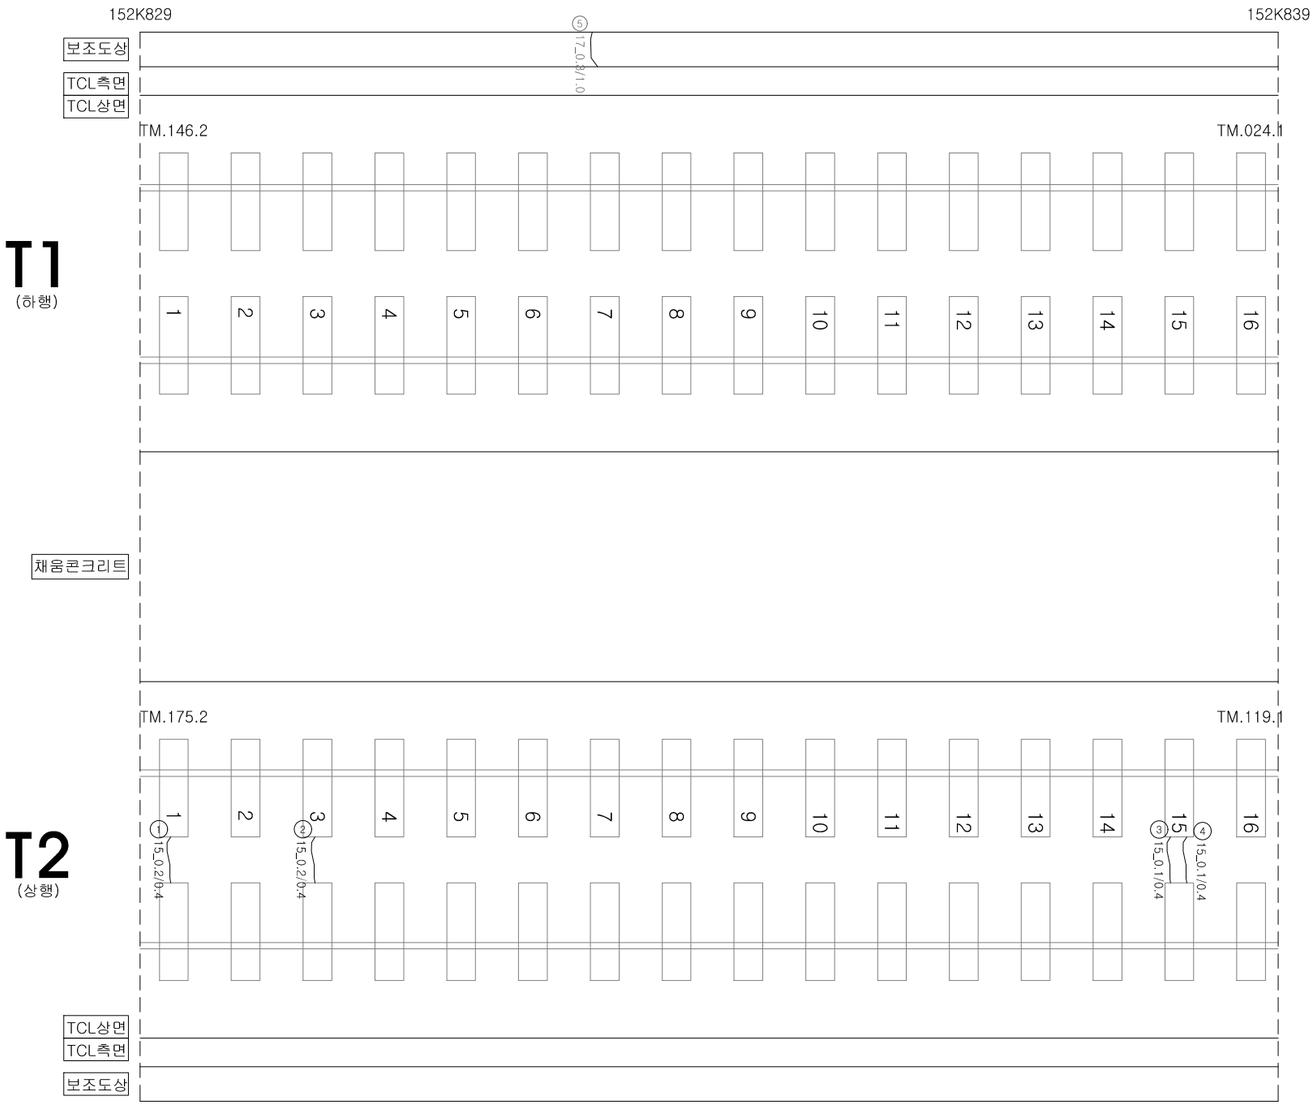
외관조사망도 번호
U22성덕제1터널_7(152.829~152.839km, L=10m)

연번	손상	폭		연장		비고	연번	손상	폭		연장		비고
1	균열	0.2	㎜	0.4	m								
2	균열	0.2	㎜	0.4	m								
3	균열	0.1	㎜	0.4	m								
4	균열	0.1	㎜	0.4	m								
5	균열	0.3	㎜	1.0	m

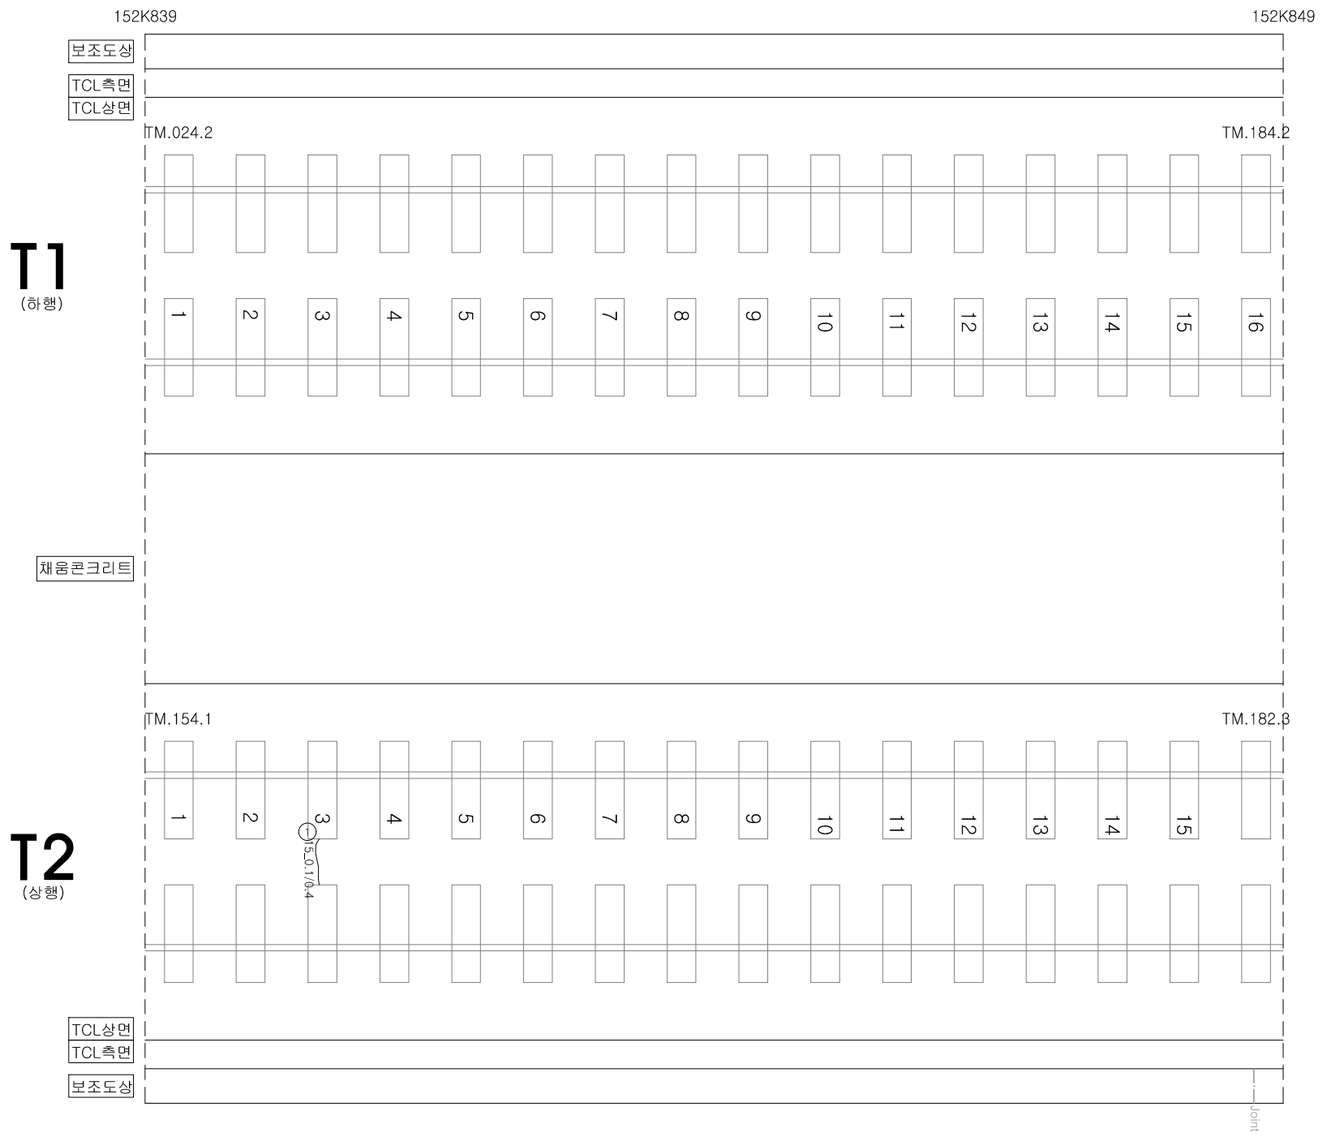
외관조사망도 번호
U22성덕제1터널_8(152.839~152.849km, L=10m)

연번	손상	폭		연장		비고	연번	손상	폭		연장		비고
1	균열	0.1	mm	0.4	m

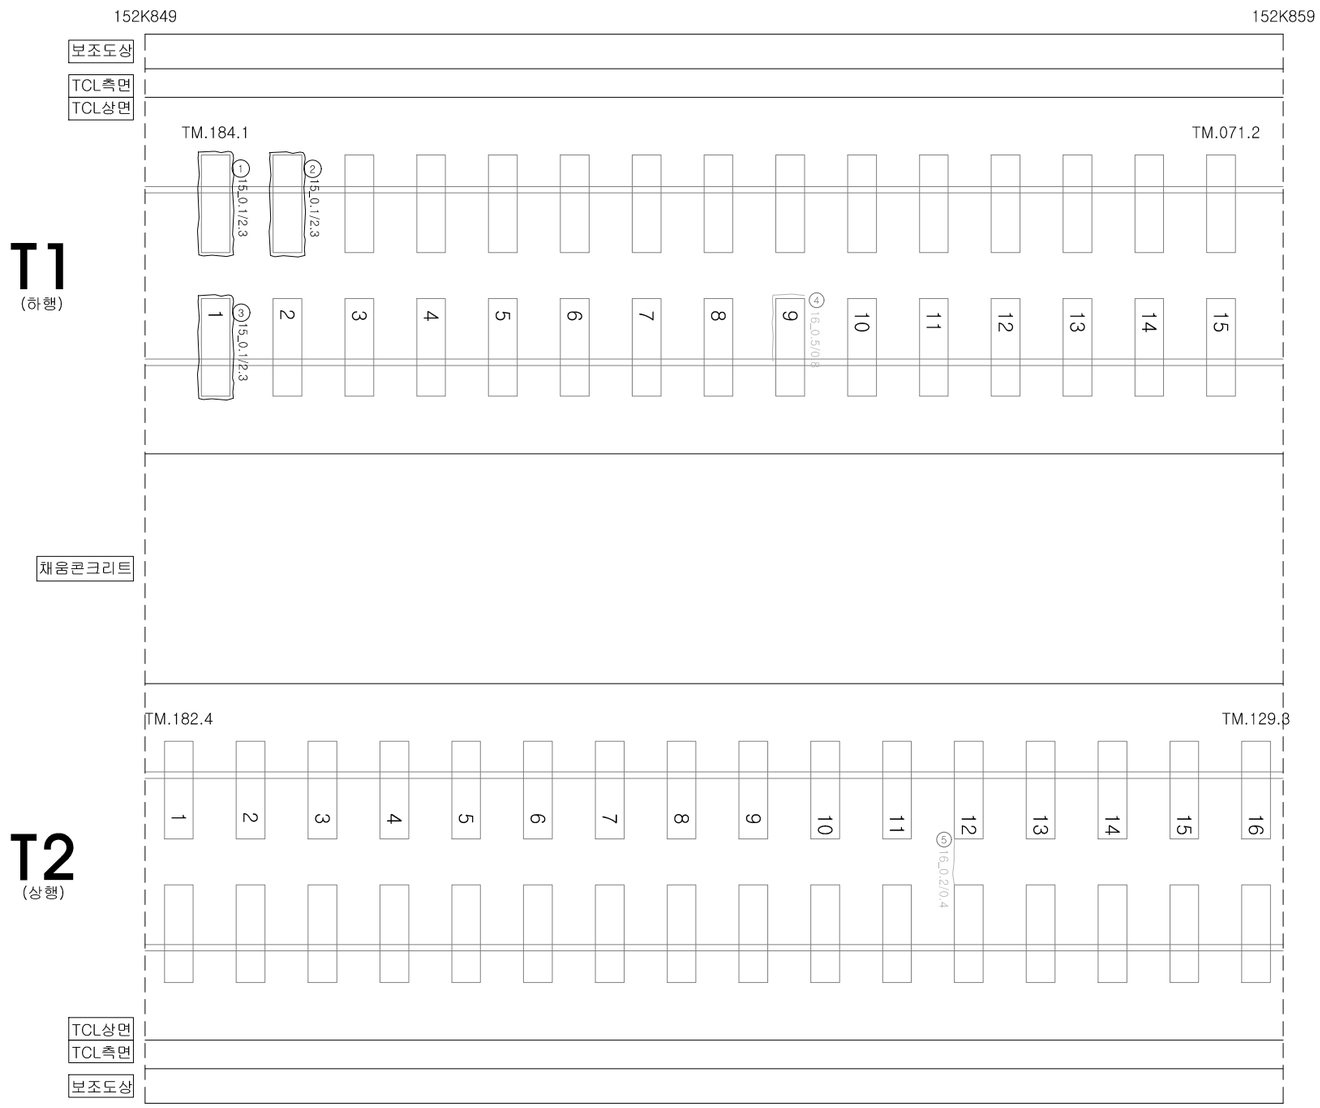
외관조사망도 번호
U22성덕제1터널_9(152.849~152.859km, L=10m)

연번	손상	폭		연장		비고	연번	손상	폭		연장		비고
1	경계부 균열	0.1	㎜	2.3	m								
2	경계부 균열	0.1	㎜	2.3	m								
3	경계부 균열	0.1	㎜	2.3	m								
4	경계부 균열	0.5	㎜	0.8	m								
5	균열	0.2	㎜	0.4	m

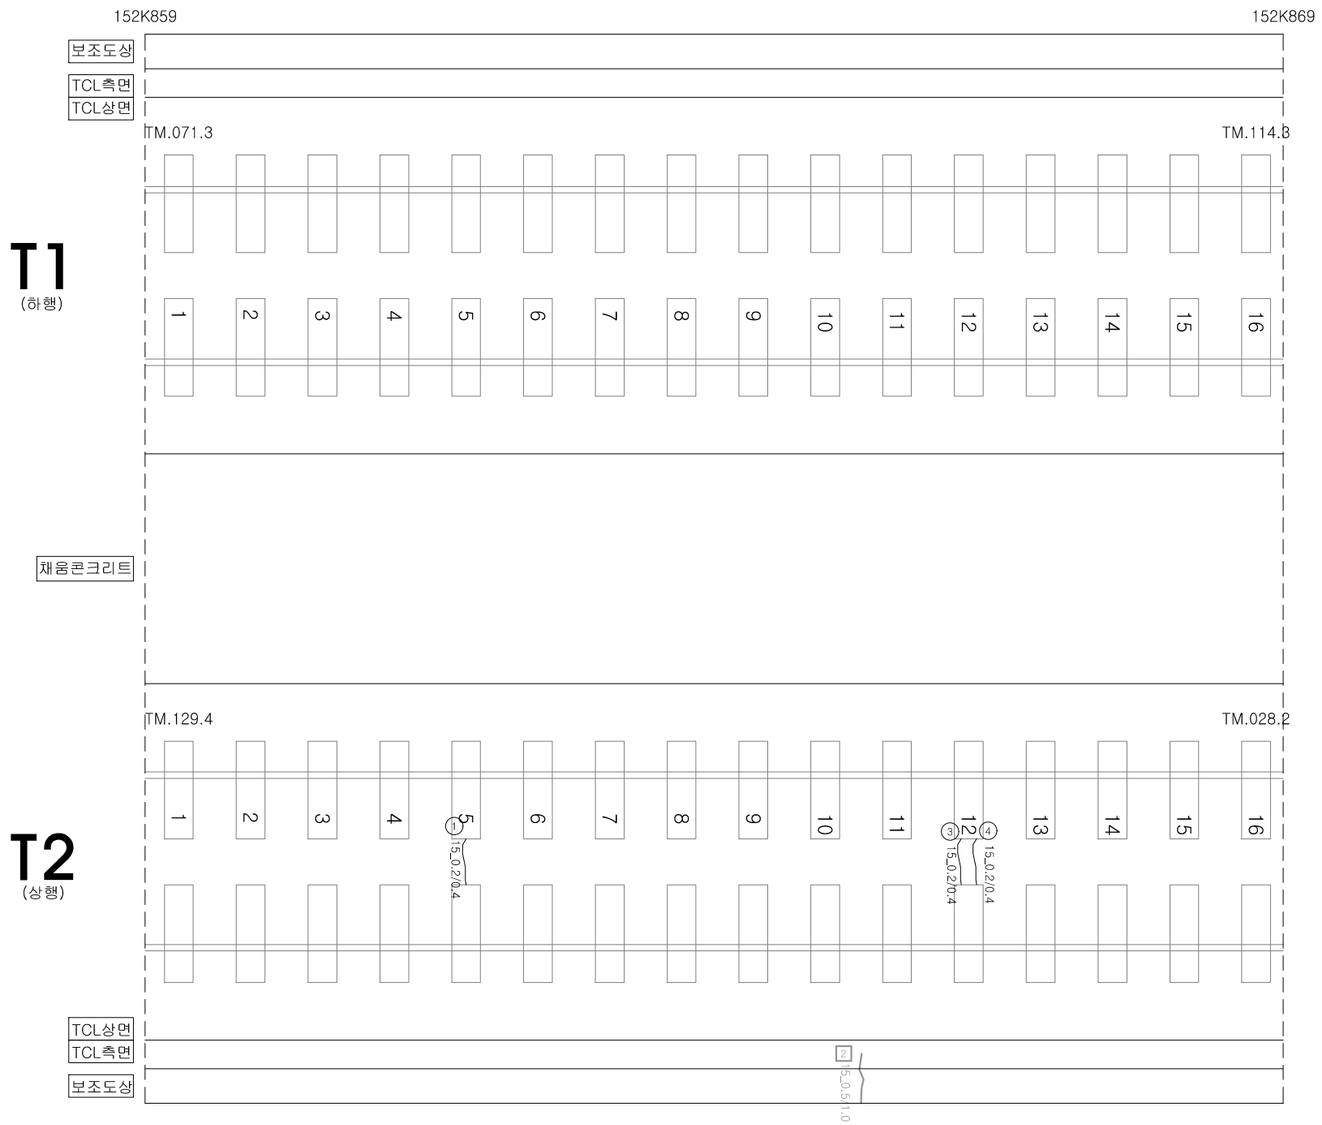
외관조사망도 번호
U2성덕제1터널_10(152.859~152.869km, L=10m)

연번	손상	폭		연장		비고	연번	손상	폭		연장		비고
1	균열	0.2	㎜	0.4	m								
2	균열	0.5	㎜	1.0	m	17보수							
3	균열	0.2	㎜	0.4	m								
4	균열	0.2	㎜	0.4	m

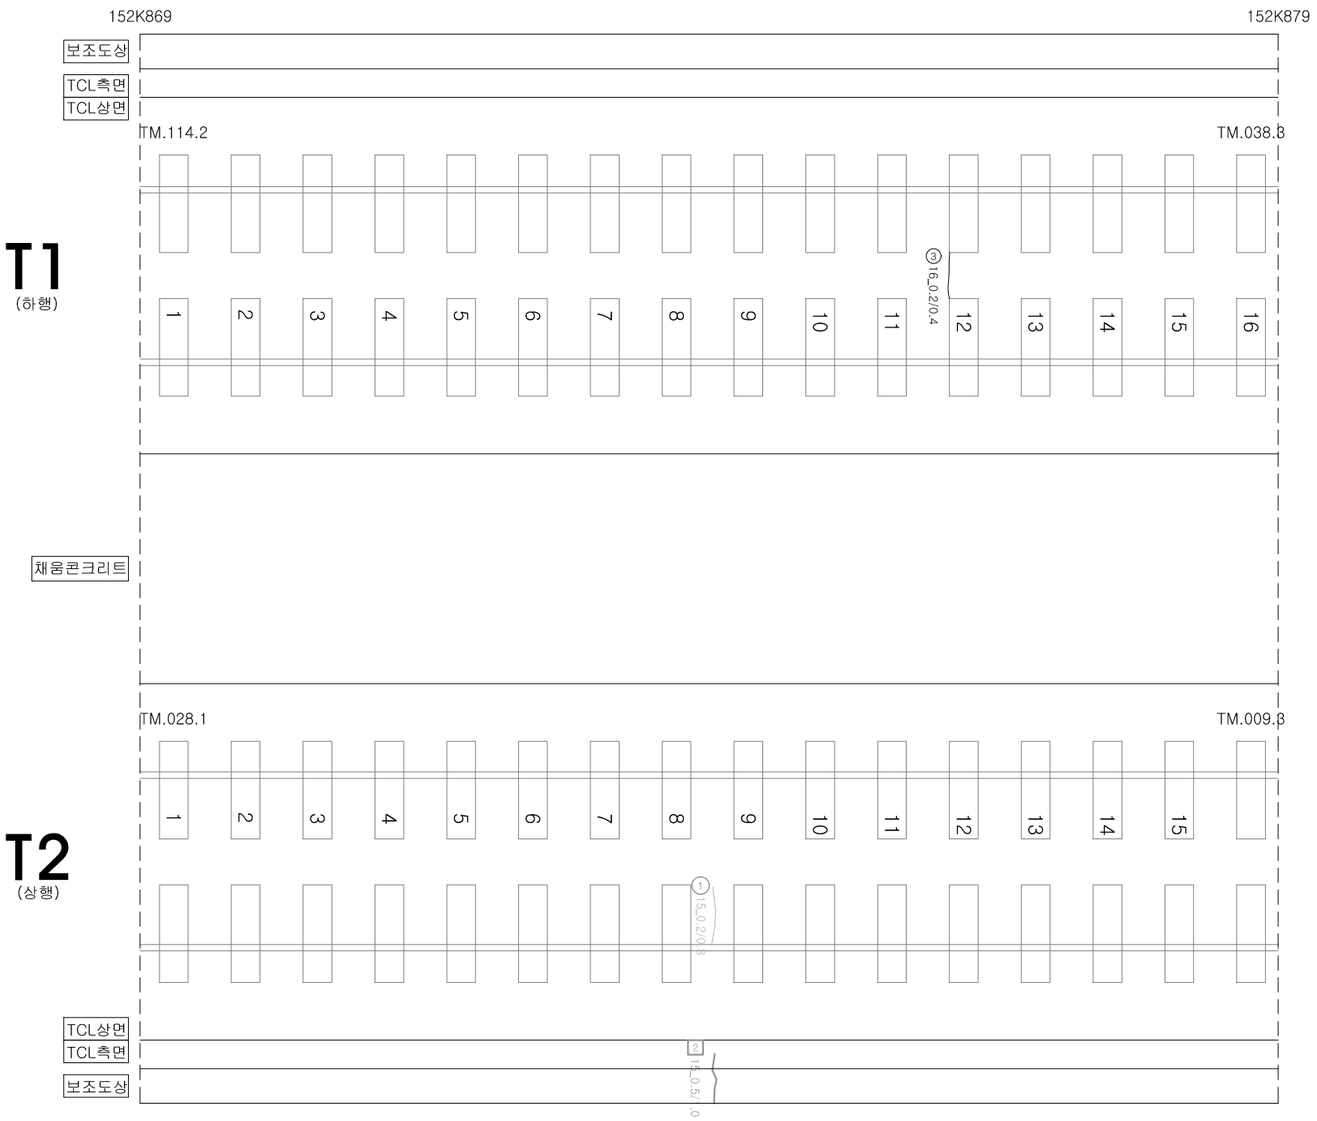
외관조사망도 번호
U2성덕제1터널_11(152.869~152.879km, L=10m)

연번	손상	폭		연장		비고	연번	손상	폭		연장		비고
1	균열	0.2	㎜	0.3	m								
2	균열	0.5	㎜	1.0	m	17보수							
3	균열	0.2	㎜	0.4	m

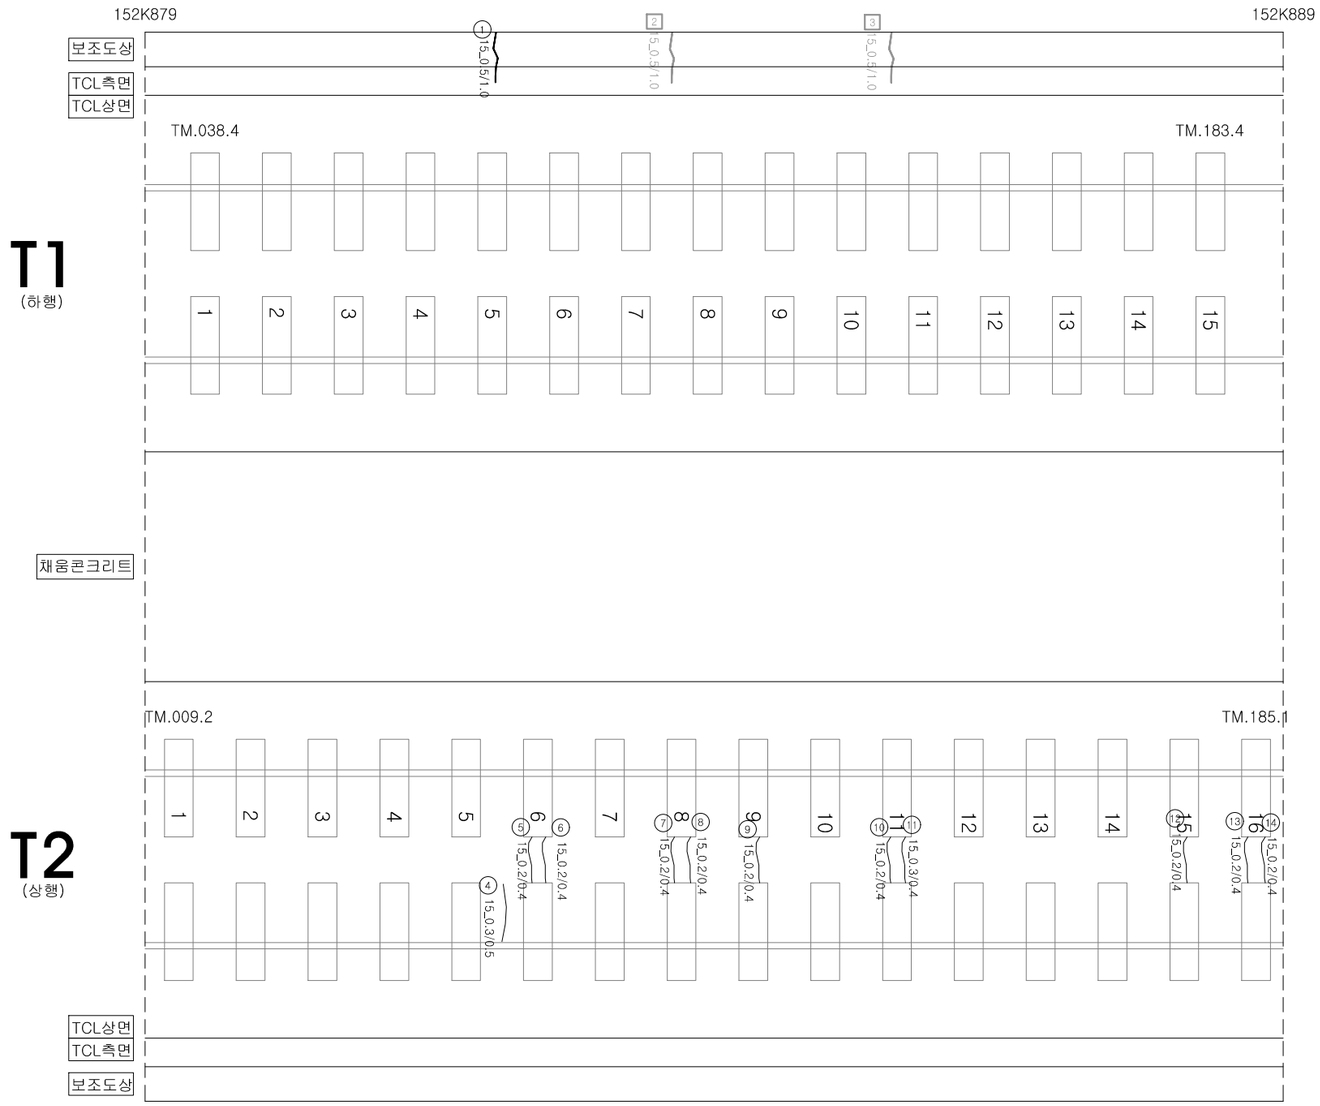
외관조사망도 번호
U2성덕제1터널_12(152.879~152.889km, L=10m)

연번	손상	폭		연장		비고	연번	손상	폭		연장		비고
1	균열	0.5	㎜	1.0	m								
2	균열	0.5	㎜	1.0	m	17보수							
3	균열	0.5	㎜	1.0	m	17보수							
4	균열	0.3	㎜	0.5	m								
5	균열	0.2	㎜	0.4	m								
6	균열	0.2	㎜	0.4	m								
7	균열	0.2	㎜	0.4	m								
8	균열	0.2	㎜	0.4	m								
9	균열	0.2	㎜	0.4	m								
10	균열	0.2	㎜	0.4	m								
11	균열	0.3	㎜	0.4	m								
12	균열	0.2	㎜	0.4	m								
13	균열	0.2	㎜	0.4	m								
14	균열	0.2	㎜	0.4	m

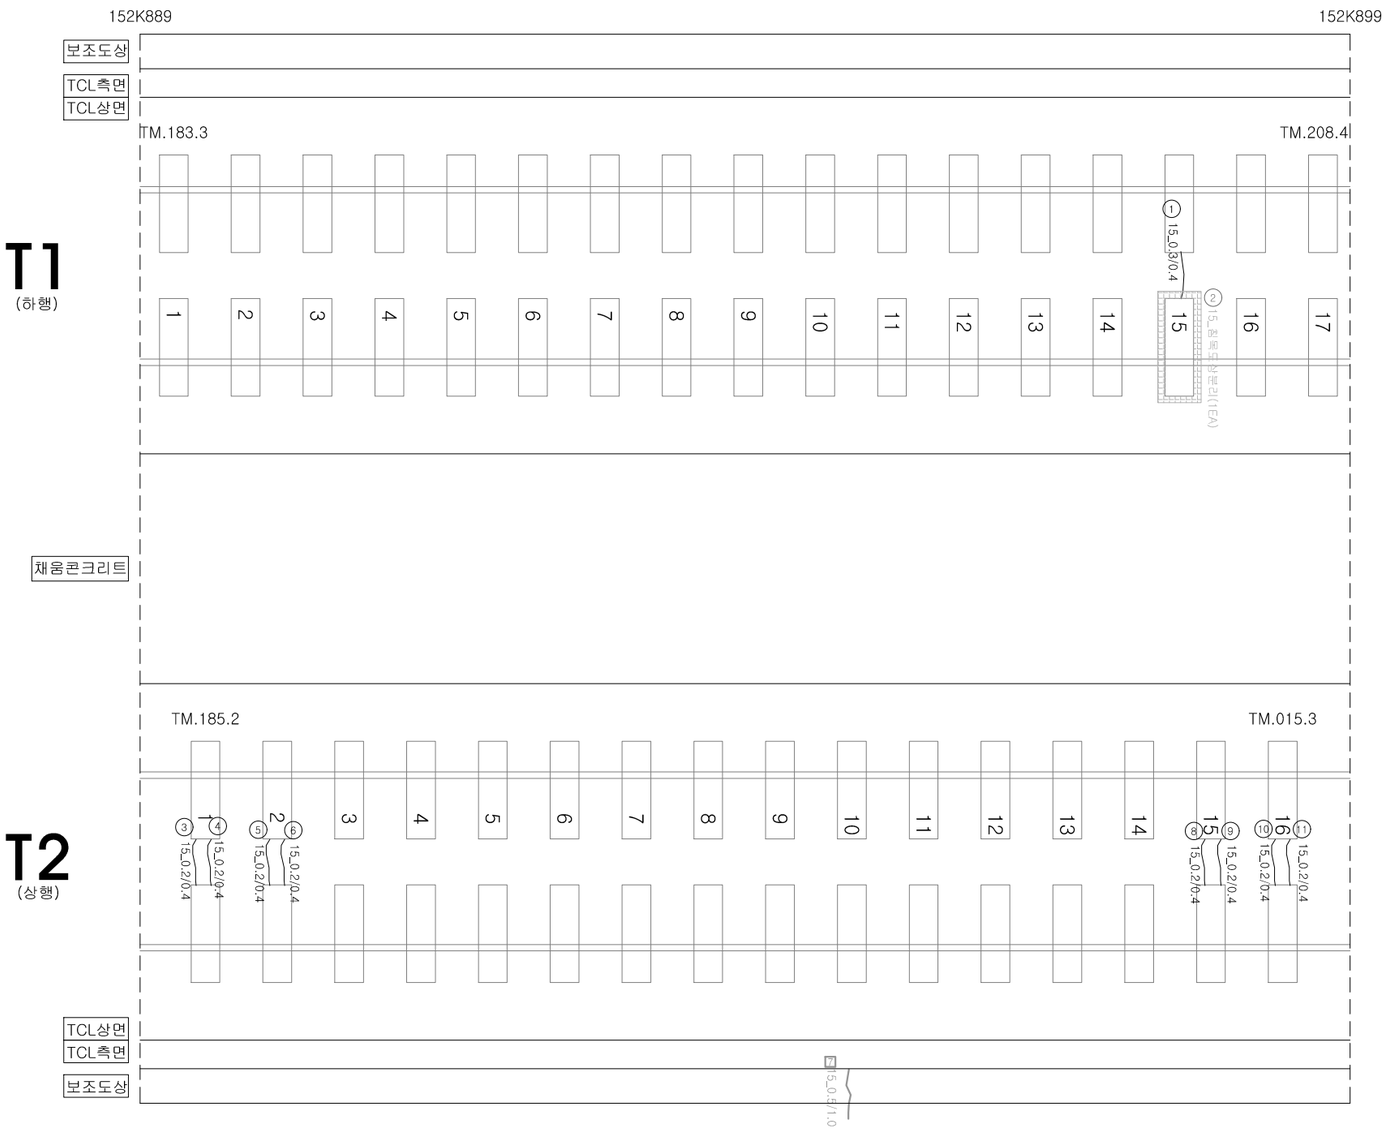
외관조사망도 번호
U2성덕제1터널_13(152.889~152.899km, L=10m)

연번	손상	폭		연장		비고	연번	손상	폭		연장		비고
1	균열	0.3	㎜	0.4	m								
2	침목도상분리												
3	균열	0.2	㎜	0.4	m								
4	균열	0.2	㎜	0.4	m								
5	균열	0.2	㎜	0.4	m								
6	균열	0.2	㎜	0.4	m								
7	균열	0.5	㎜	1.0	m	17보수							
8	균열	0.2	㎜	0.4	m								
9	균열	0.2	㎜	0.4	m								
10	균열	0.2	㎜	0.4	m								
11	균열	0.2	㎜	0.4	m								
12	침목도상분리

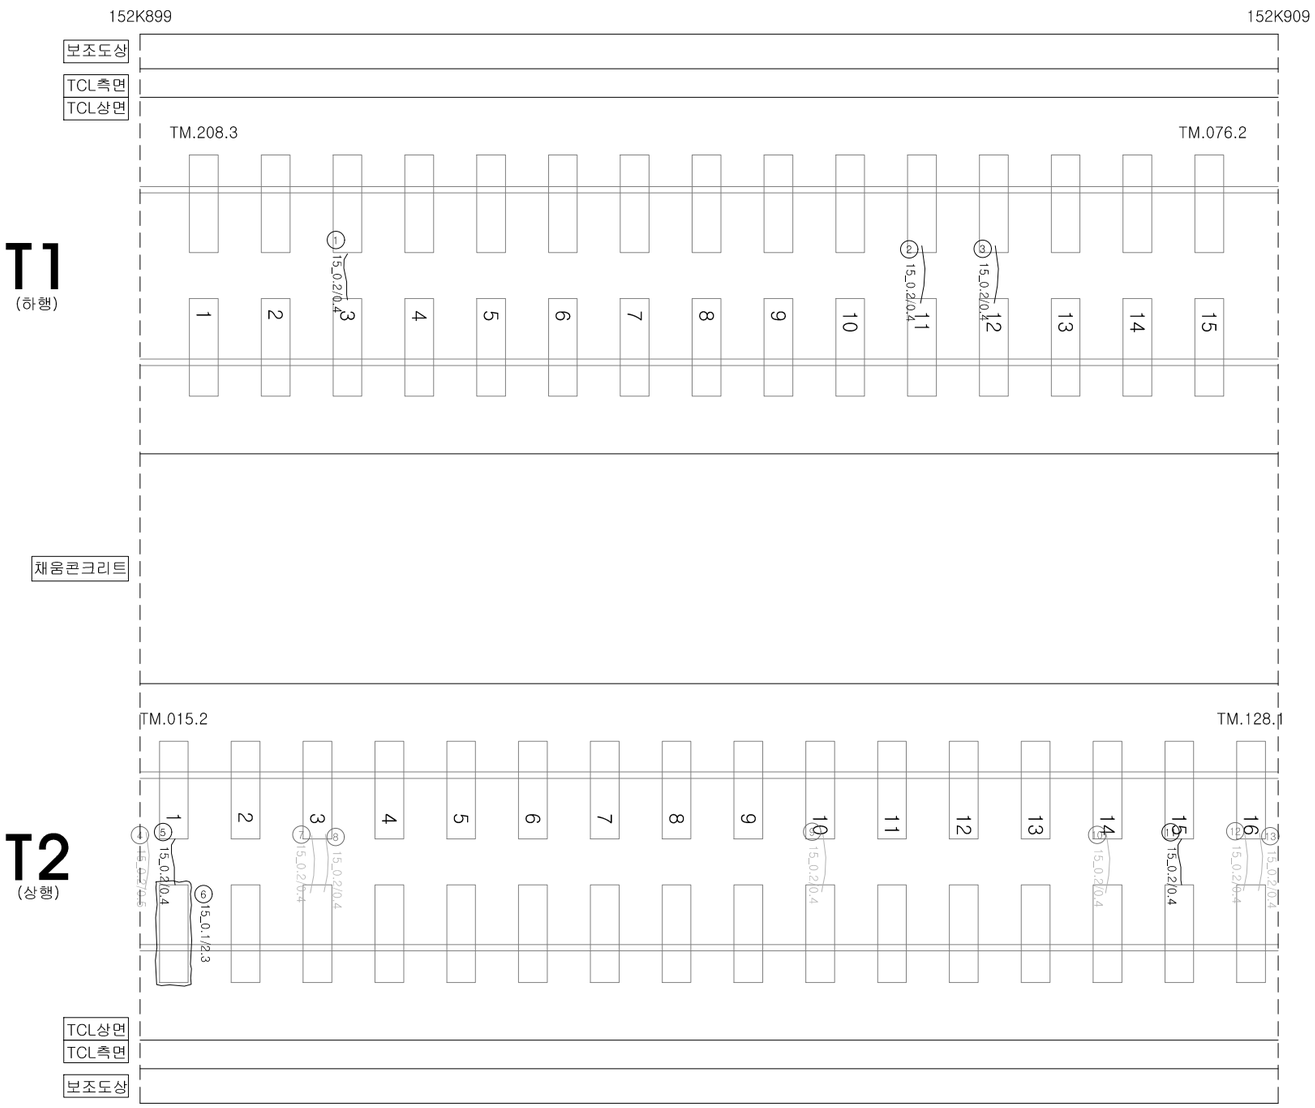
외관조사망도 번호
U2성덕제1터널_14(152.899~152.909km, L=10m)

연번	손상	폭		연장		비고	연번	손상	폭		연장		비고
1	균열	0.2	㎜	0.4	m								
2	균열	0.2	㎜	0.4	m								
3	균열	0.2	㎜	0.4	m								
4	균열	0.2	㎜	0.5	m								
5	균열	0.2	㎜	0.4	m								
6	경계부 균열	0.1	㎜	2.3	m								
7	균열	0.2	㎜	0.4	m								
8	균열	0.2	㎜	0.4	m								
9	균열	0.2	㎜	0.4	m								
10	균열	0.2	㎜	0.4	m								
11	균열	0.2	㎜	0.4	m								
12	균열	0.2	㎜	0.4	m								
13	균열	0.2	㎜	0.4	m

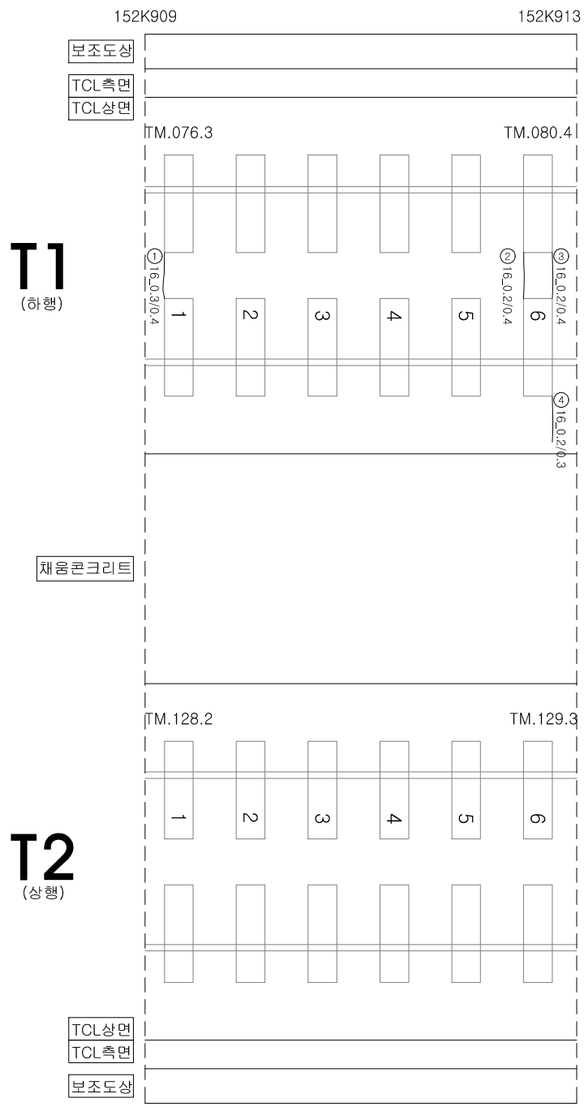
외관조사망도 번호
U2성덕제1터널_15(152.909~152.913km, L= 4m

연번	손상	폭		연장		비고	연번	손상	폭		연장		비고
1	균열	0.3	㎜	0.4	m								
2	균열	0.2	㎜	0.4	m								
3	균열	0.2	㎜	0.4	m								
4	균열	0.2	㎜	0.3	m

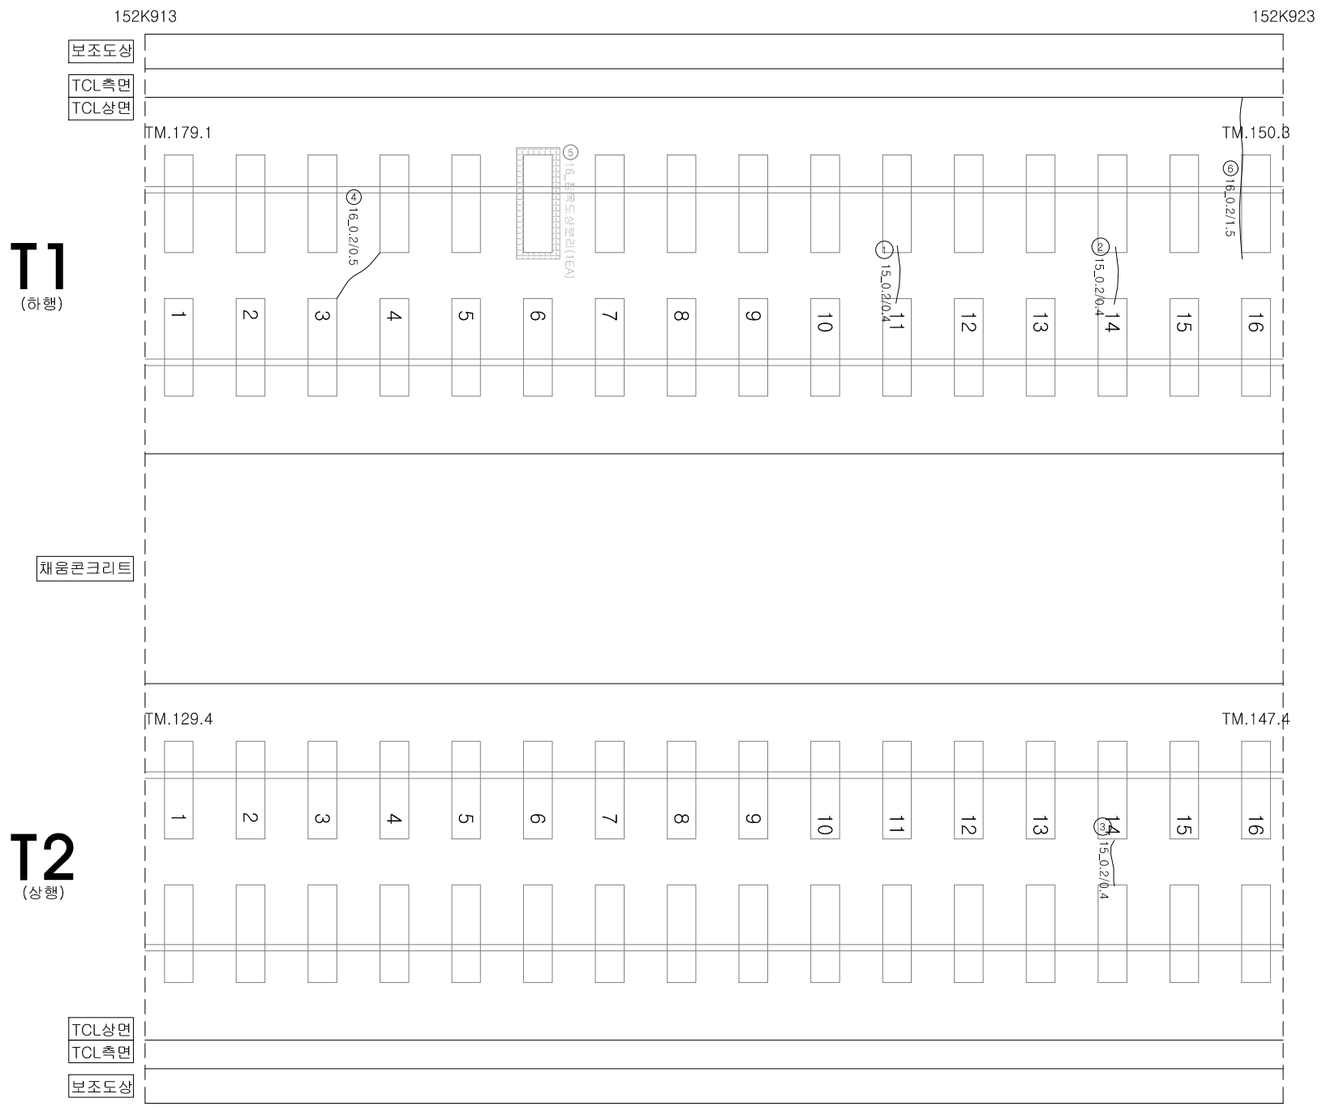
외관조사망도 번호
U2성덕제1터널_16(152.913~152.923km, L=10m)

연번	손상	폭		연장		비고	연번	손상	폭		연장		비고
1	균열	0.2	㎜	0.4	m								
2	균열	0.2	㎜	0.4	m								
3	균열	0.2	㎜	0.4	m								
4	균열	0.2	㎜	0.5	m								
5	침목도상분리												
6	균열	0.2	㎜	1.5	m

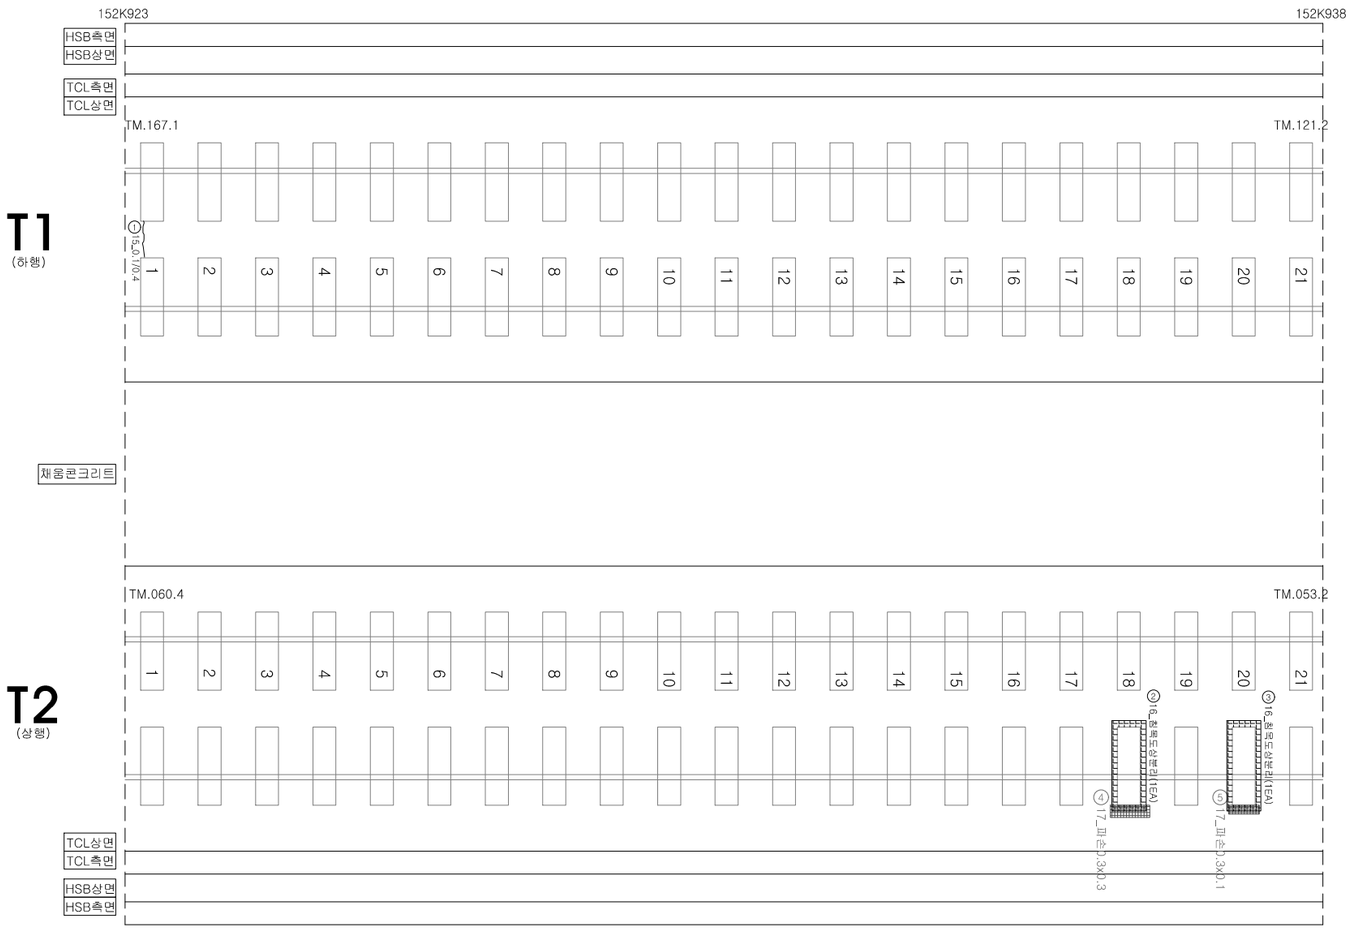
외관조사망도 번호
U22_성덕제1터널_17(152.923~152.938km, L=15m)

연번	손상	폭		연장		비고	연번	손상	폭		연장		비고
1	균열	0.1	㎜	0.4	m								
2	침목도상분리												
3	침목도상분리												
4	파손	0.3	m	0.3	m								
5	파손	0.3	m	0.1	m
