2017년도 호남고속선 오송-광주송정간
콘크리트 궤도 점검용역

- 외관조사망도 -

B60_황룡제2교(164k765~166k215, L=1,450m)
G89_황룡제2교_토공노반(166k215~166k243, L=28m)

45. B60_황룡제2교

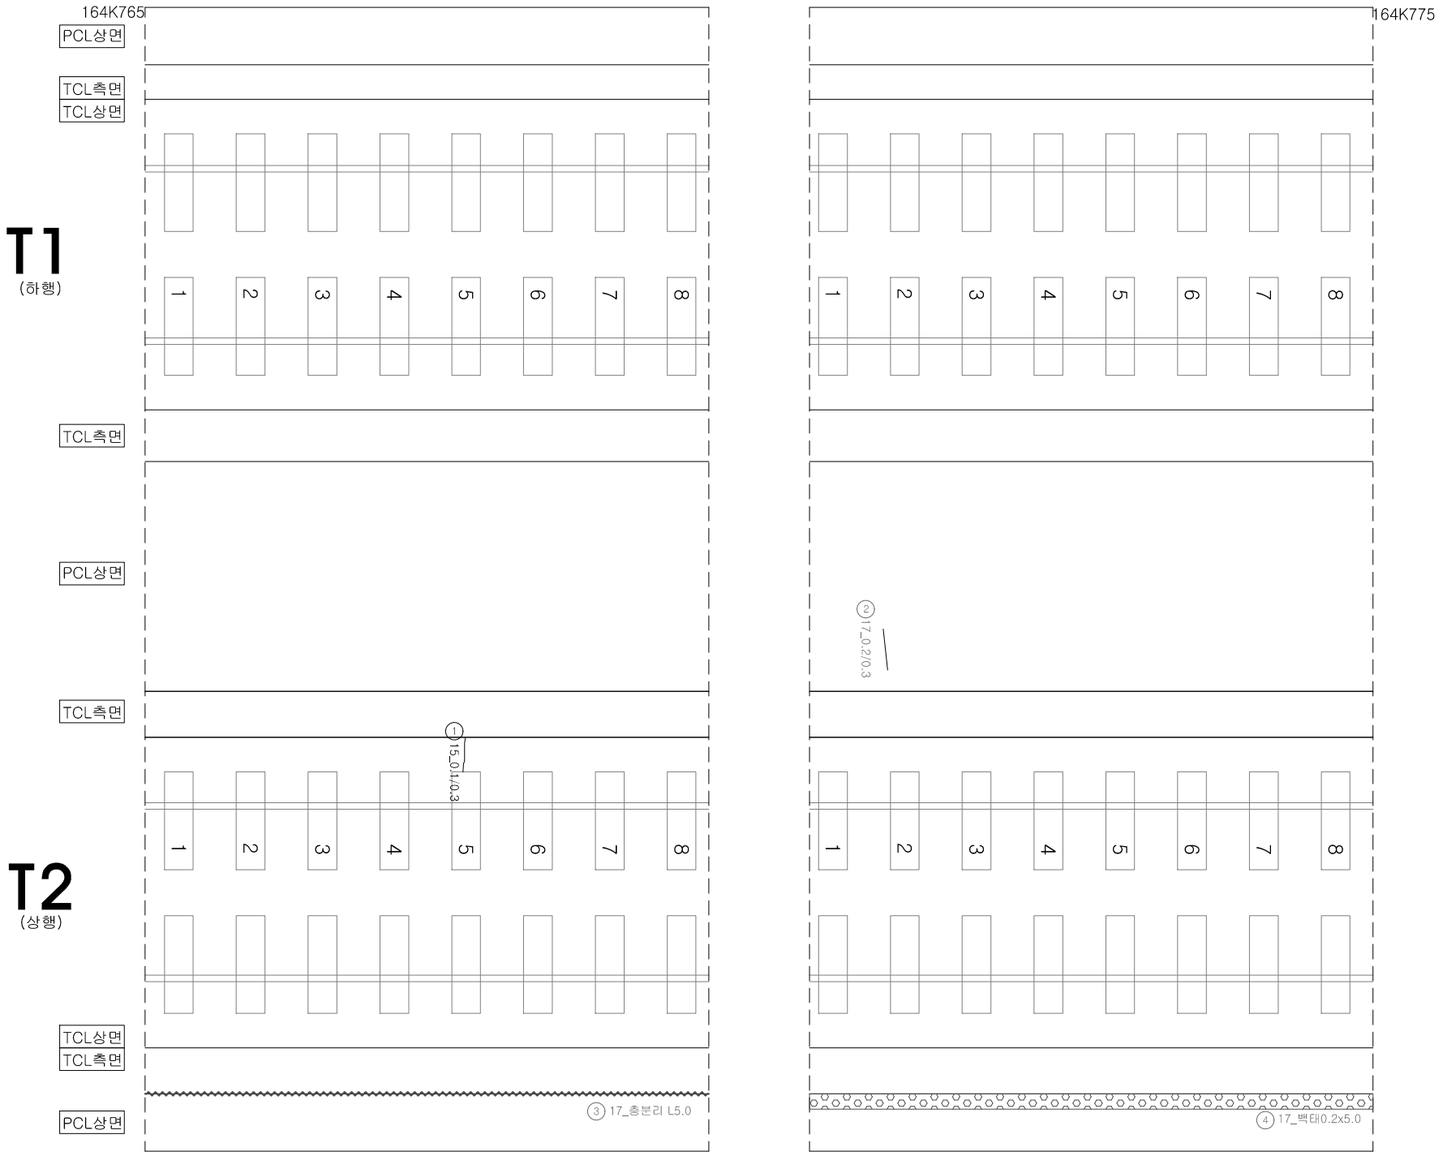
외관조사망도 번호
B60_호남고속선 황룡제2교_1(1 SPAN -1,-2)

연번	손상	폭		연장		비고	연번	손상	폭		연장		비고
1	균열	0.1	㎜	0.3	m								
2	균열	0.2	㎜	0.3	m								
3	층분리			5.0	m								
4	백태	0.2	m	5.0	m

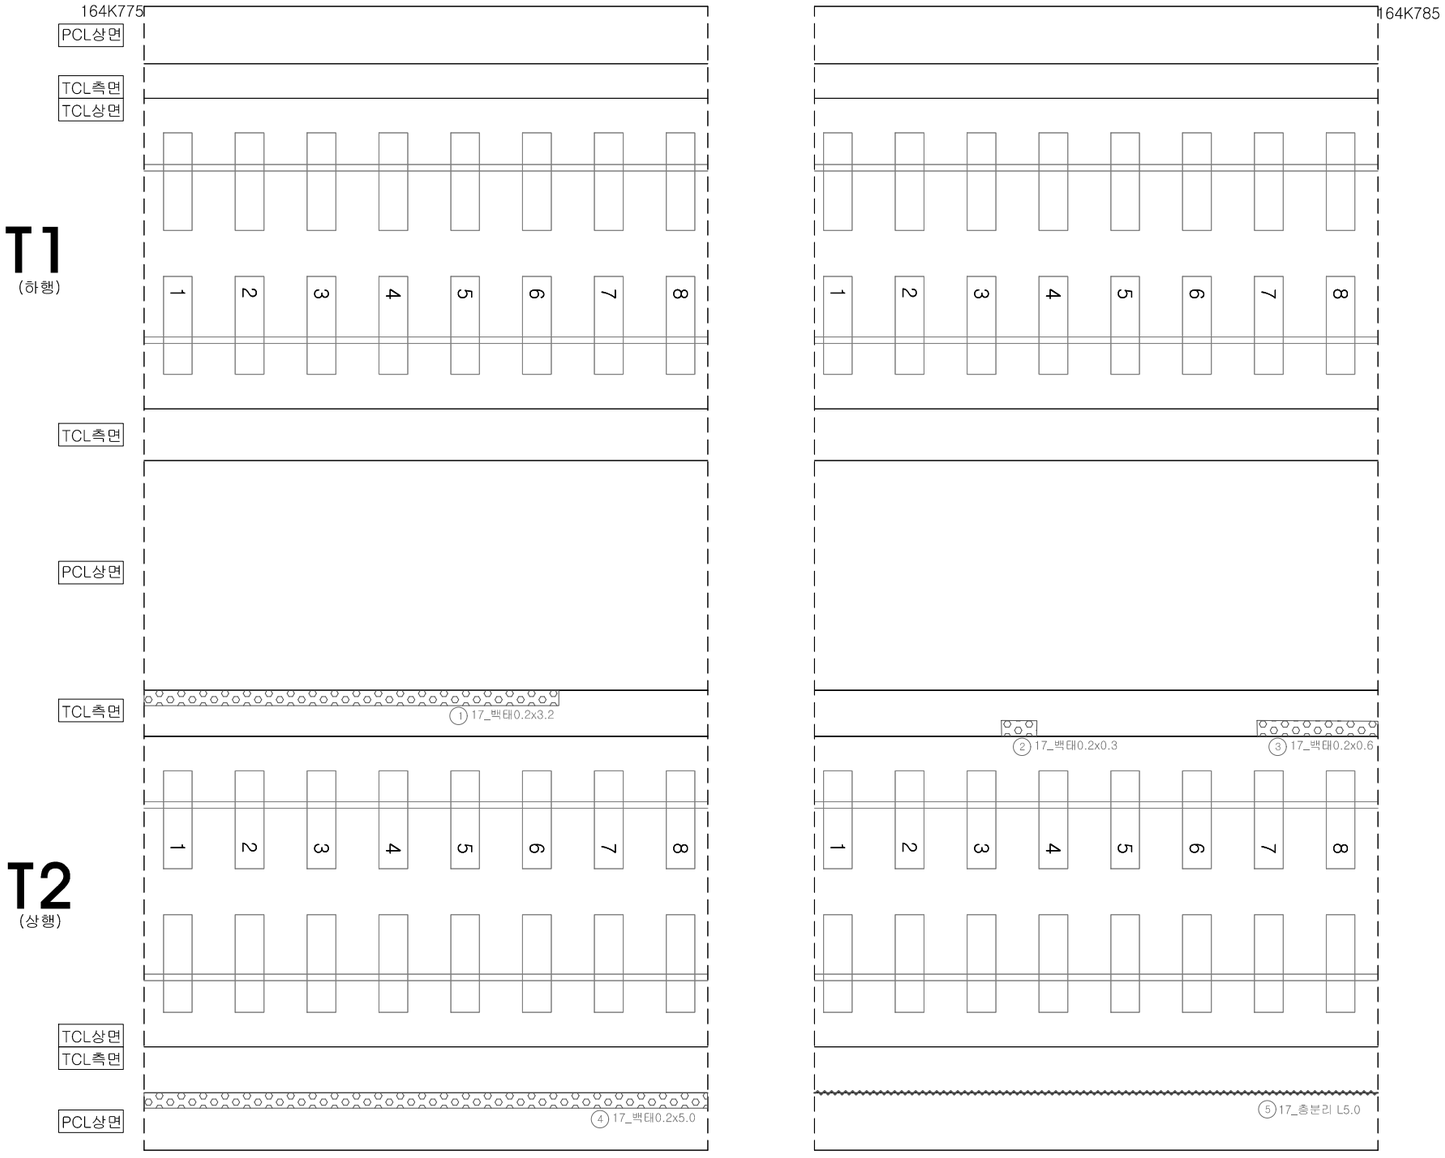
외관조사망도 번호
B60_호남고속선 황룡제2교_2(1 SPAN -3,-4)

연번	손상	폭		연장		비고	연번	손상	폭		연장		비고
1	백태	0.2	m	3.2	m								
2	백태	0.2	0	5.0	m								
3	백태	0.2	m	0.6	m								
4	백태	0.2	m	5.0	m								
5	층분리			5.0	m

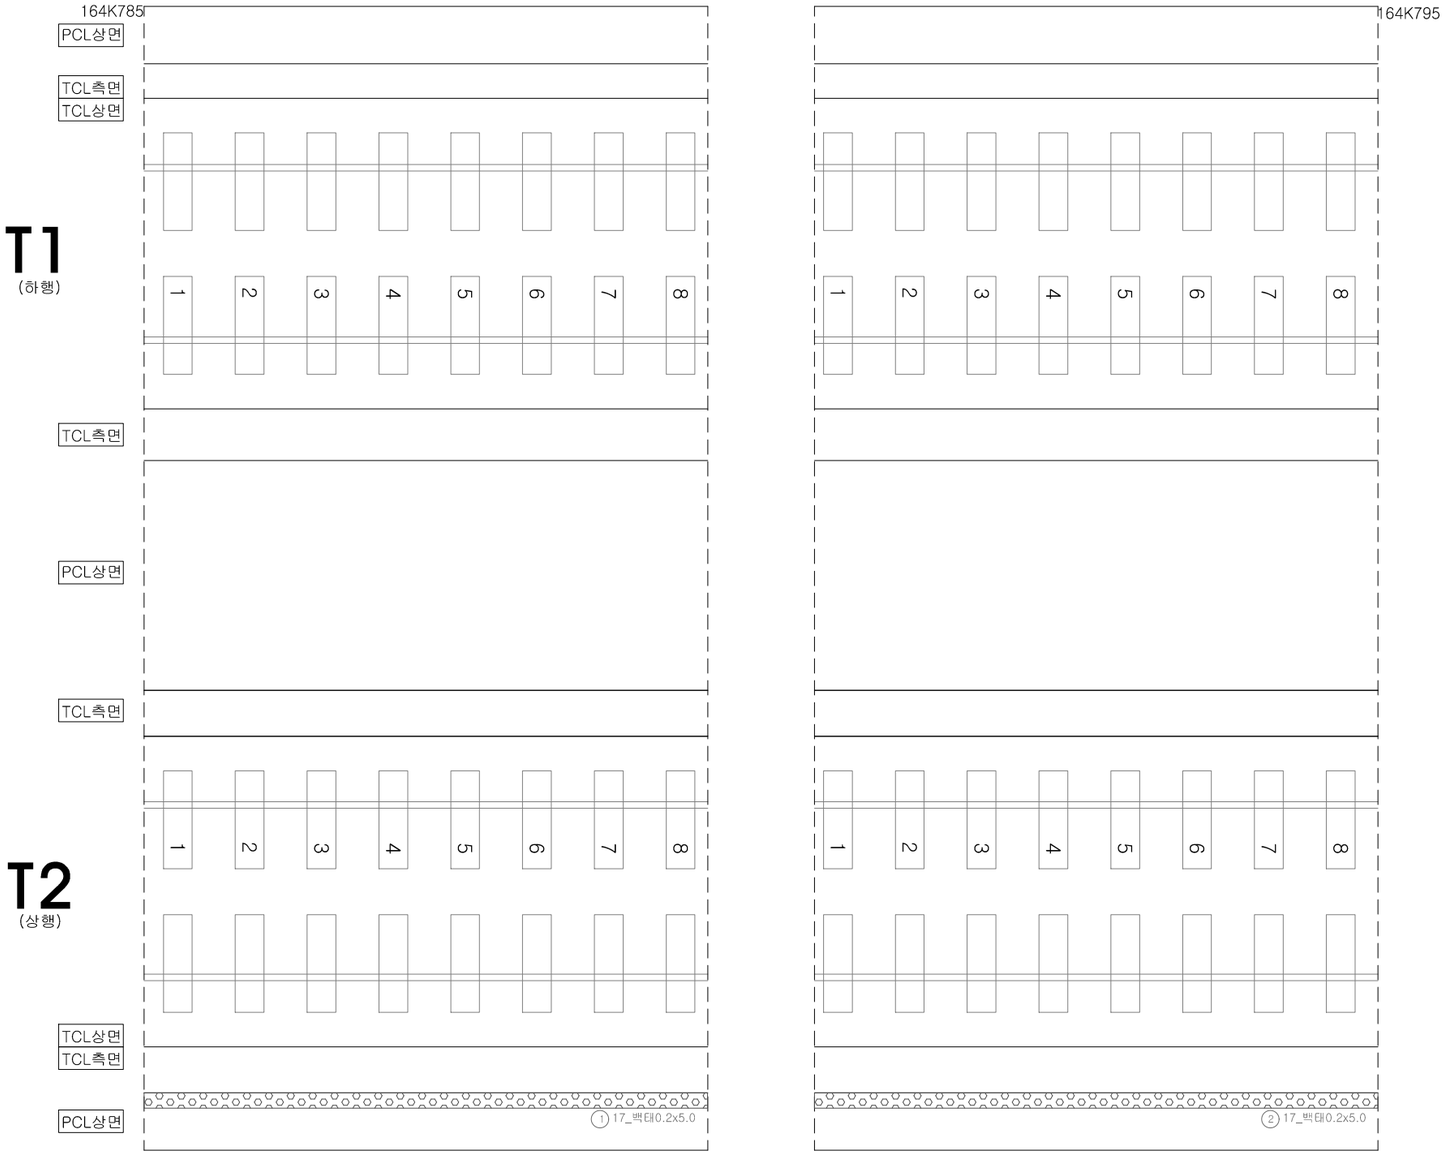
외관조사망도 번호
호남고속선 황룡제2교_3(1 SPAN -5,-6)

연번	손상	폭		연장		비고	연번	손상	폭		연장		비고
1	백태	0.2	m	5.0	m								
2	백태	0.2	m	5.0	m

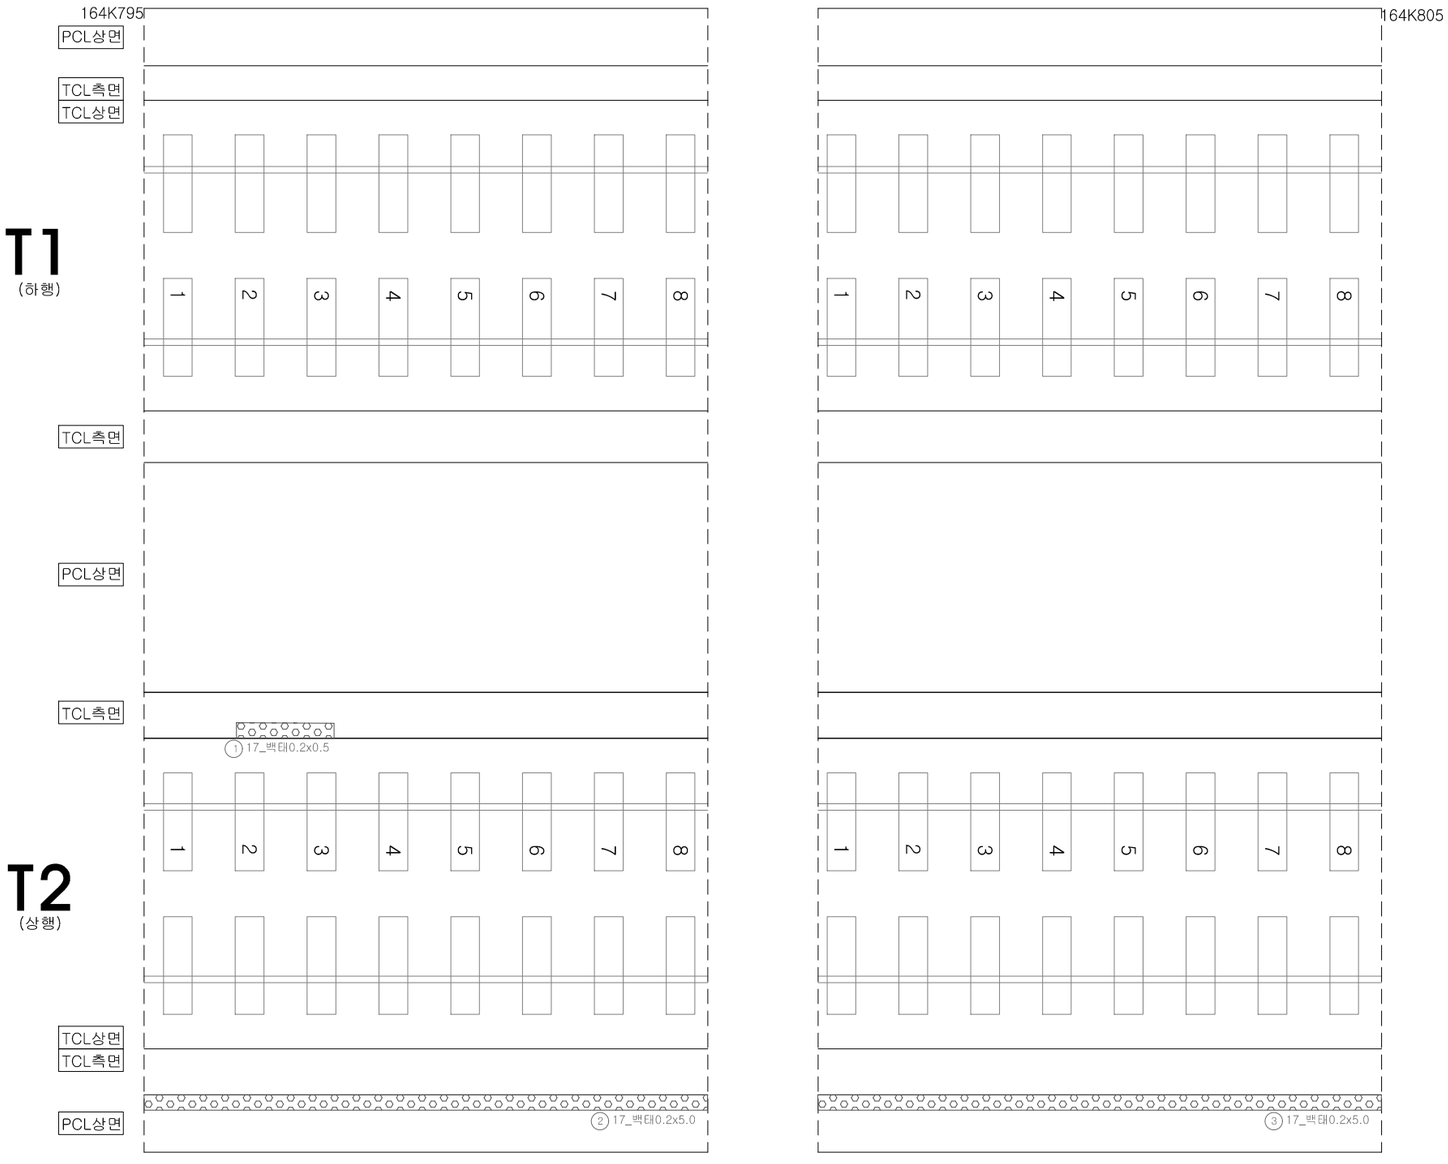
외관조사망도 번호
B60_호남고속선 황룡제2교_4(1 SPAN -7,-8)

연번	손상	폭		연장		비고	연번	손상	폭		연장		비고
1	백태	0.2	m	0.5	m								
2	백태	0.2	m	5.0	m								
3	백태	0.2	m	5.0	m

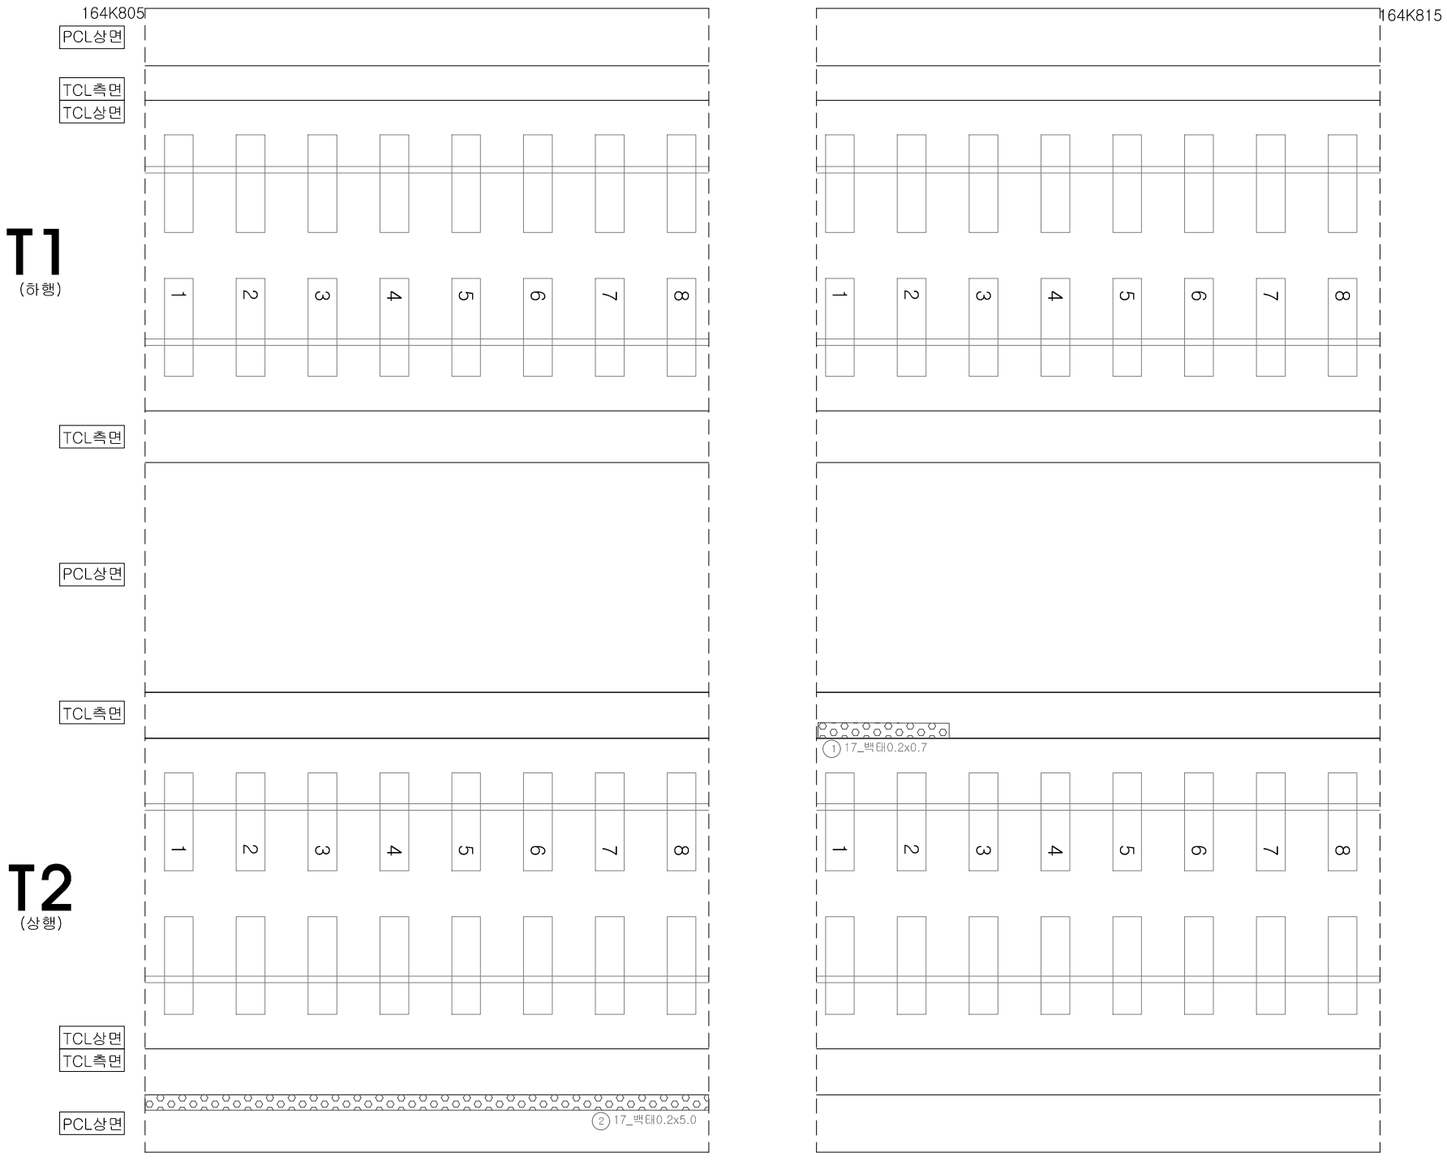
B60_호남고속선 황룡제2교_5(2 SPAN -1,-2)

연번	손상	폭		연장		비고	연번	손상	폭		연장		비고
1	백태	0.2	m	0.7	m								
2	백태	0.2	m	5.0	m

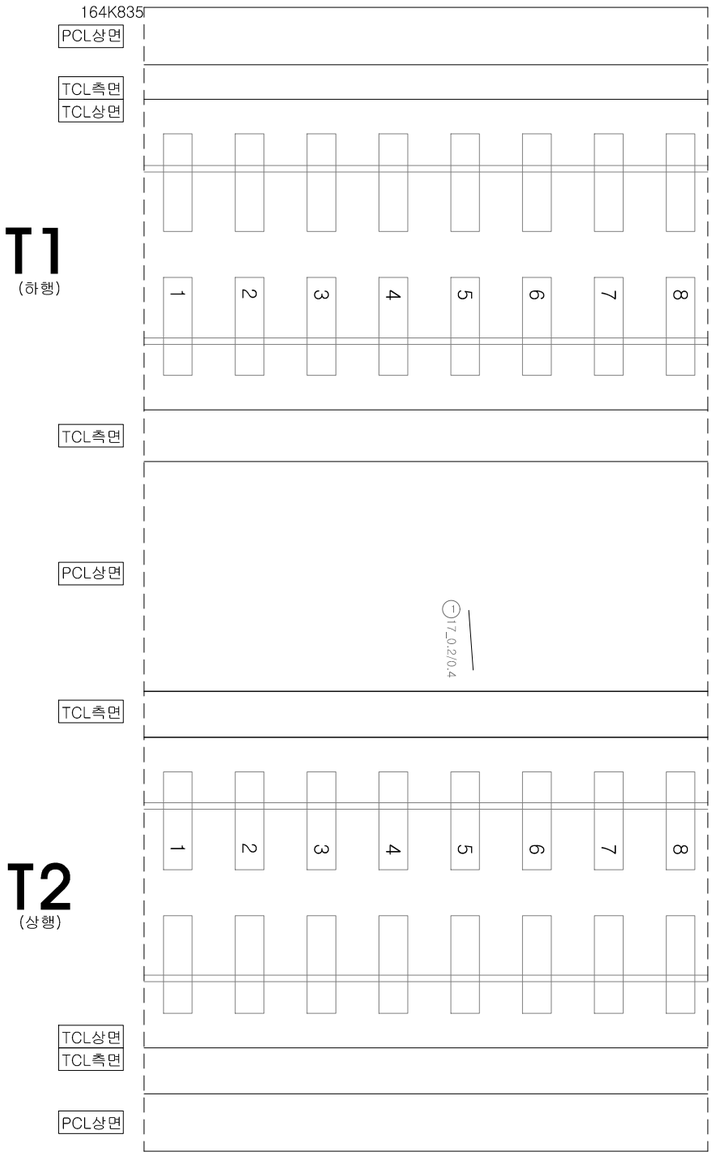
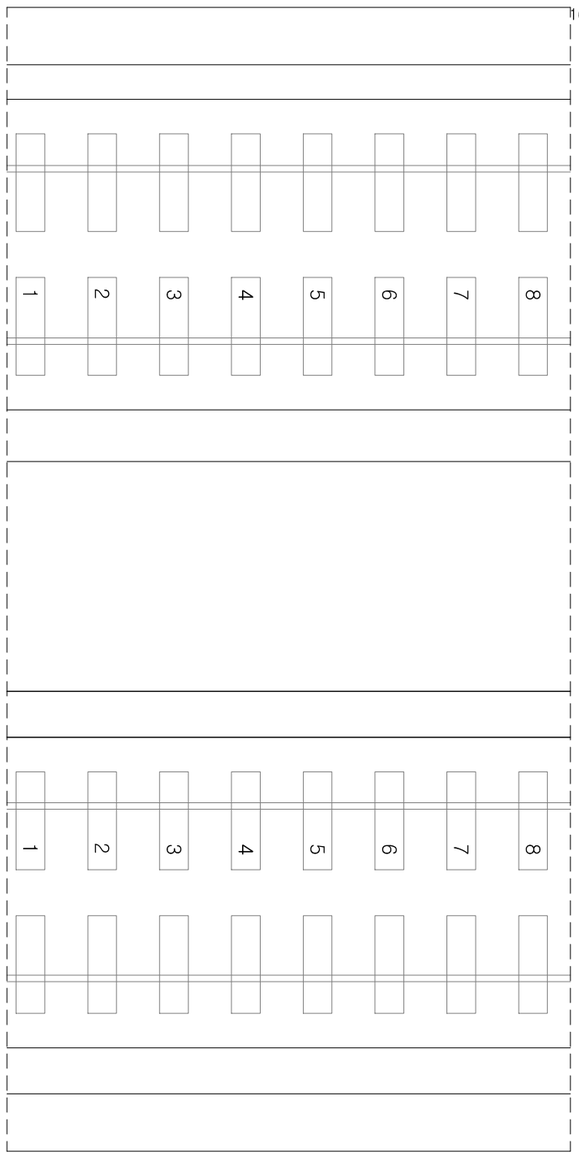
외관조사망도 번호
B60_호남고속선 황룡제2교_8(2 SPAN -7,-8)

연번	손상	폭		연장		비고	연번	손상	폭		연장		비고
1	균열	0.2	mm	0.4	m

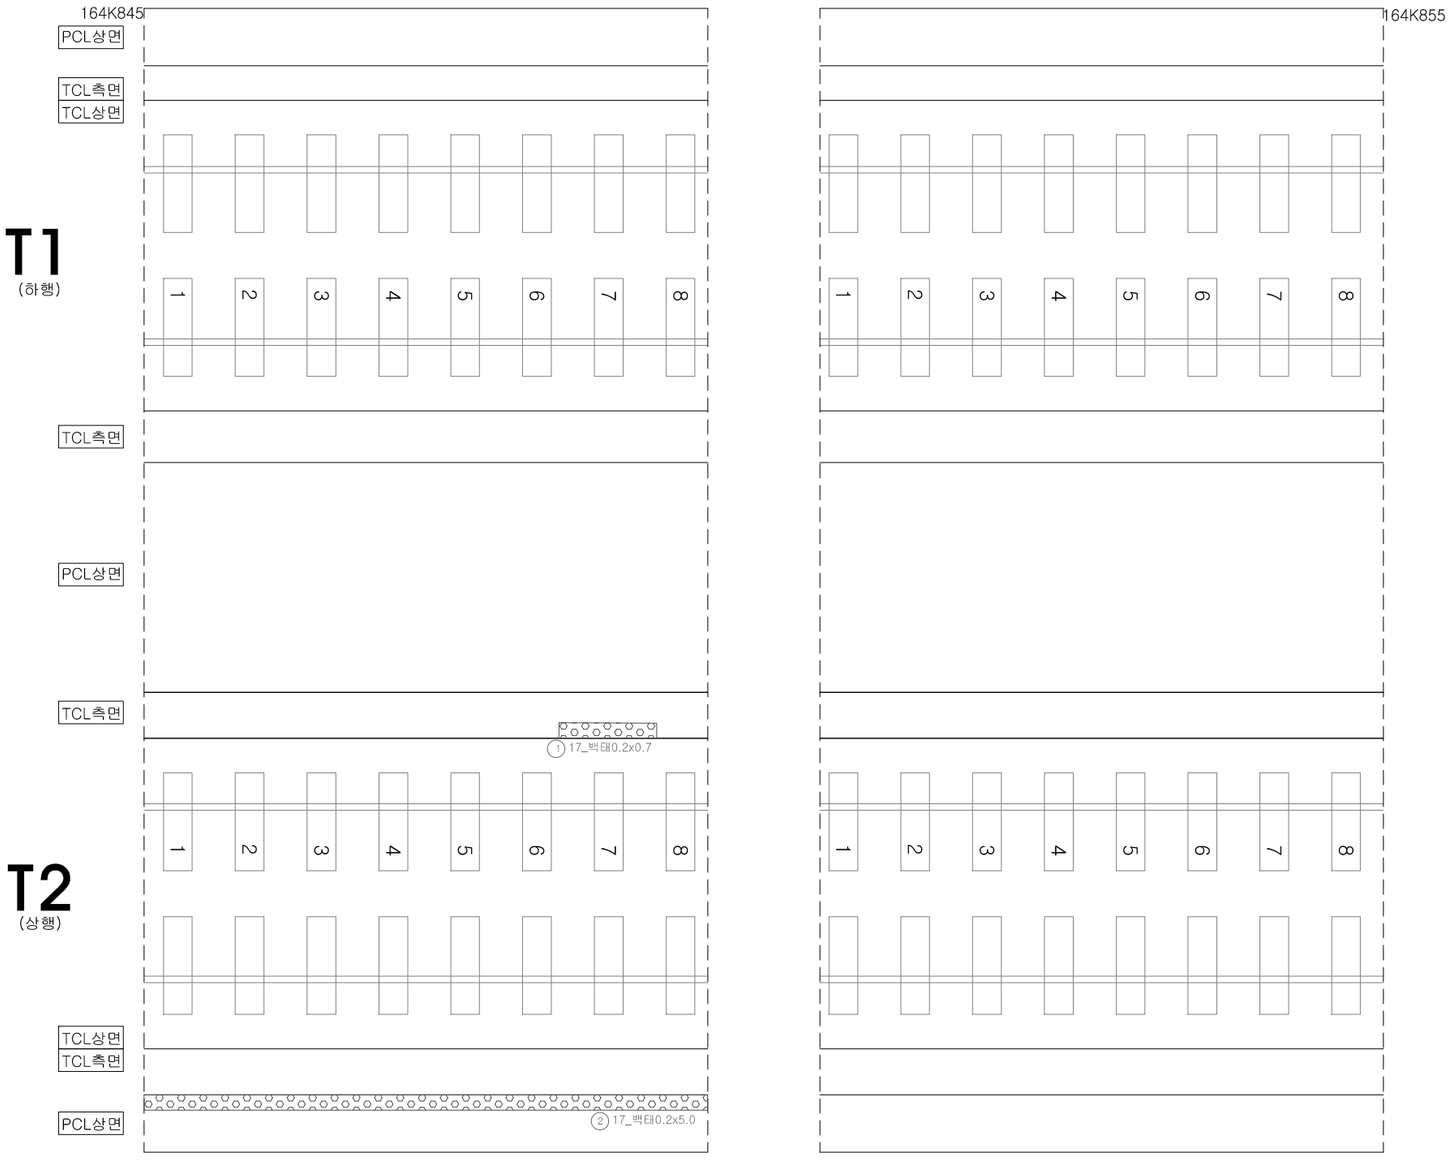
외관조사망도 번호
B60_호남고속선 황룡제2교_9(2 SPAN -9,-10)

연번	손상	폭		연장		비고	연번	손상	폭		연장		비고
1	백태	0.2	m	0.7	m								
2	백태	0.2	m	5.0	m

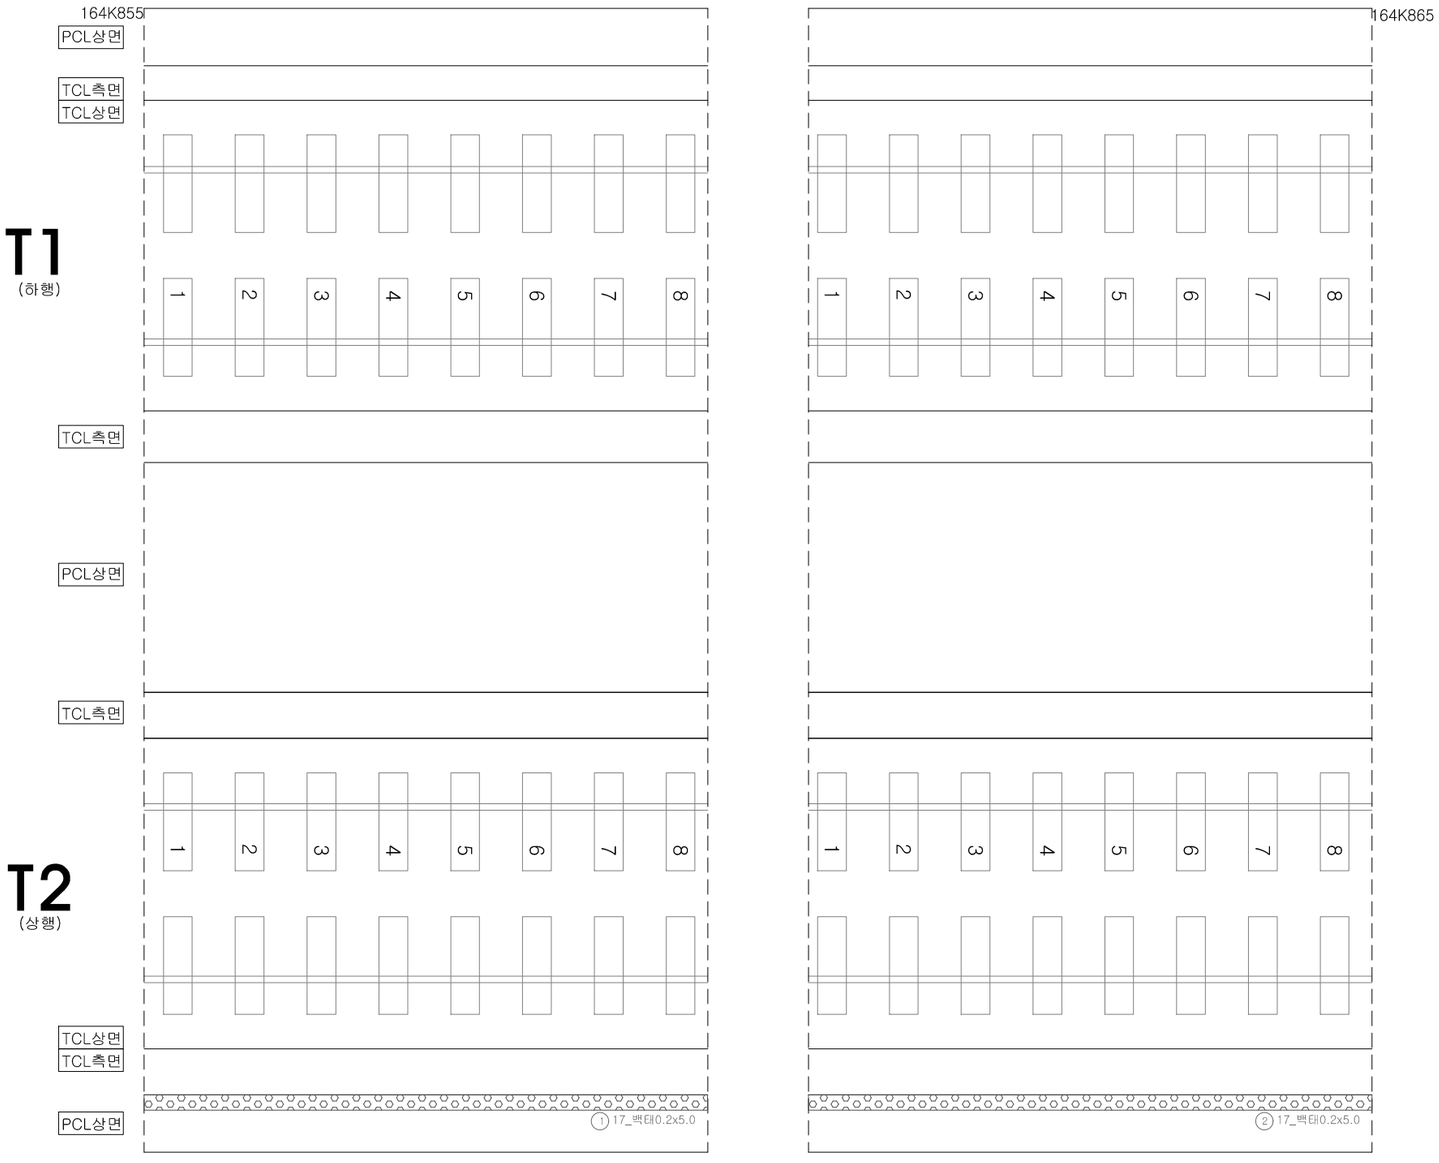
외관조사망도 번호
B60_호남고속선 황룡제2교_10(3 SPAN -1,-2)

연번	손상	폭		연장		비고	연번	손상	폭		연장		비고
1	백태	0.2	m	5.0	m								
2	백태	0.2	m	5.0	m

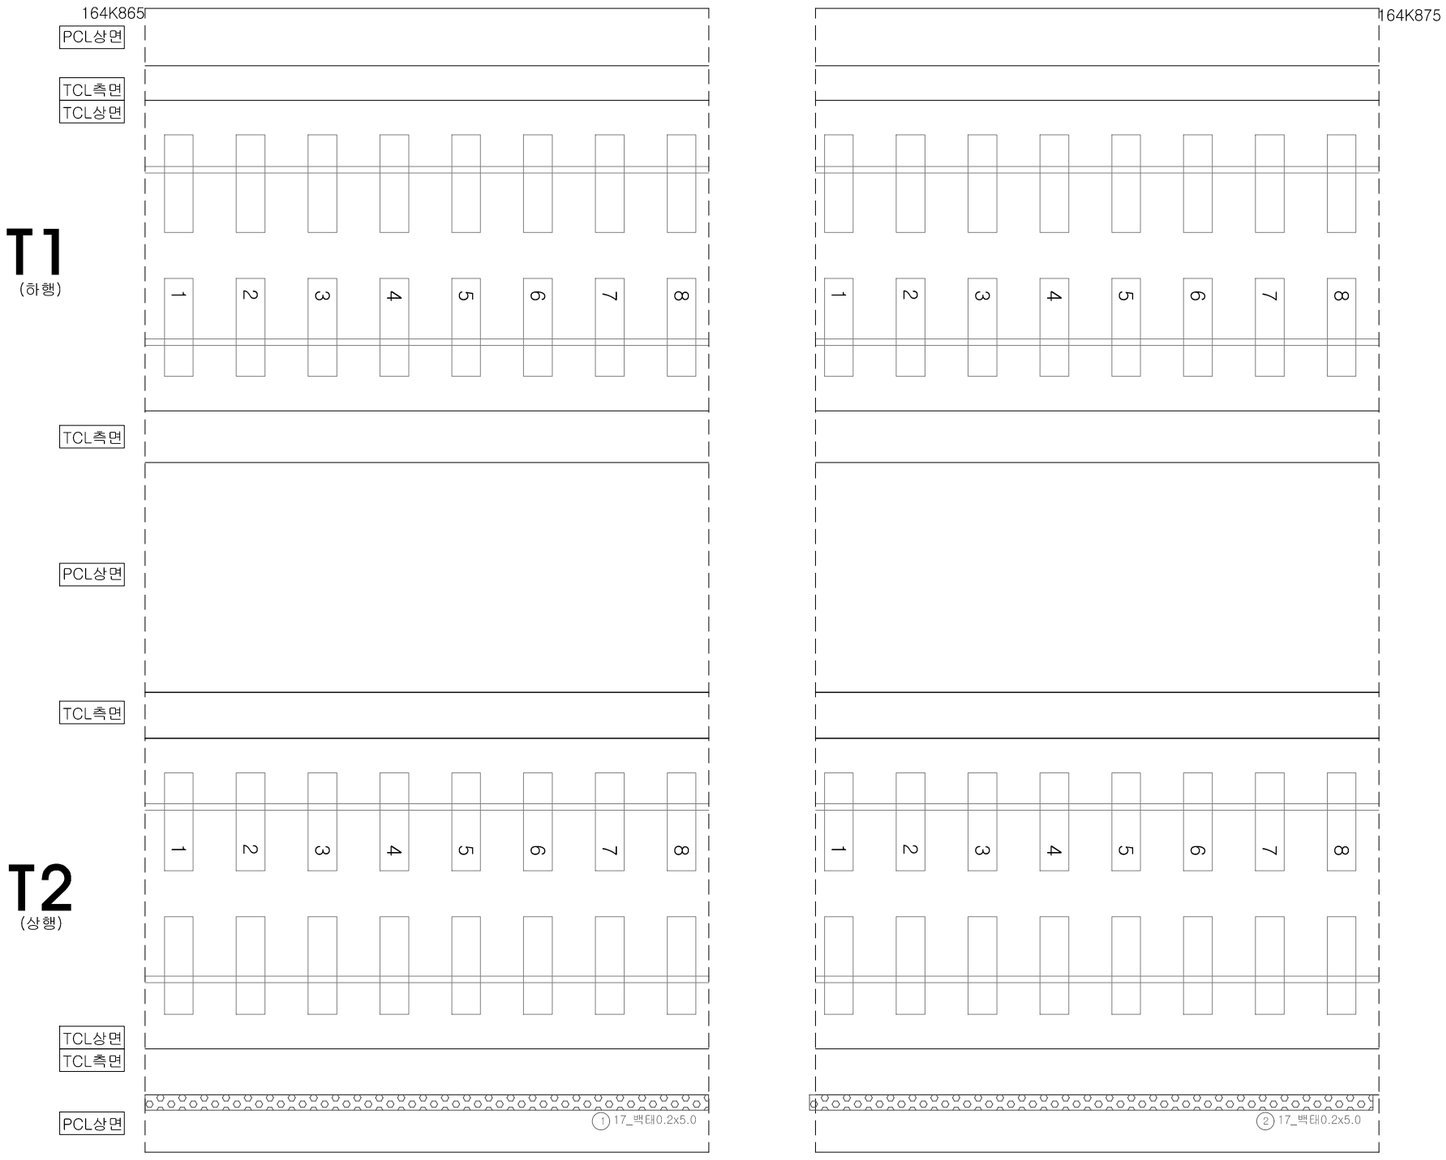
B60_호남고속선 황룡제2교_11(3 SPAN -3,-4)

연번	손상	폭		연장		비고	연번	손상	폭		연장		비고
1	백대	0.2	m	5.0	m								
2	백대	0.2	m	5.0	m

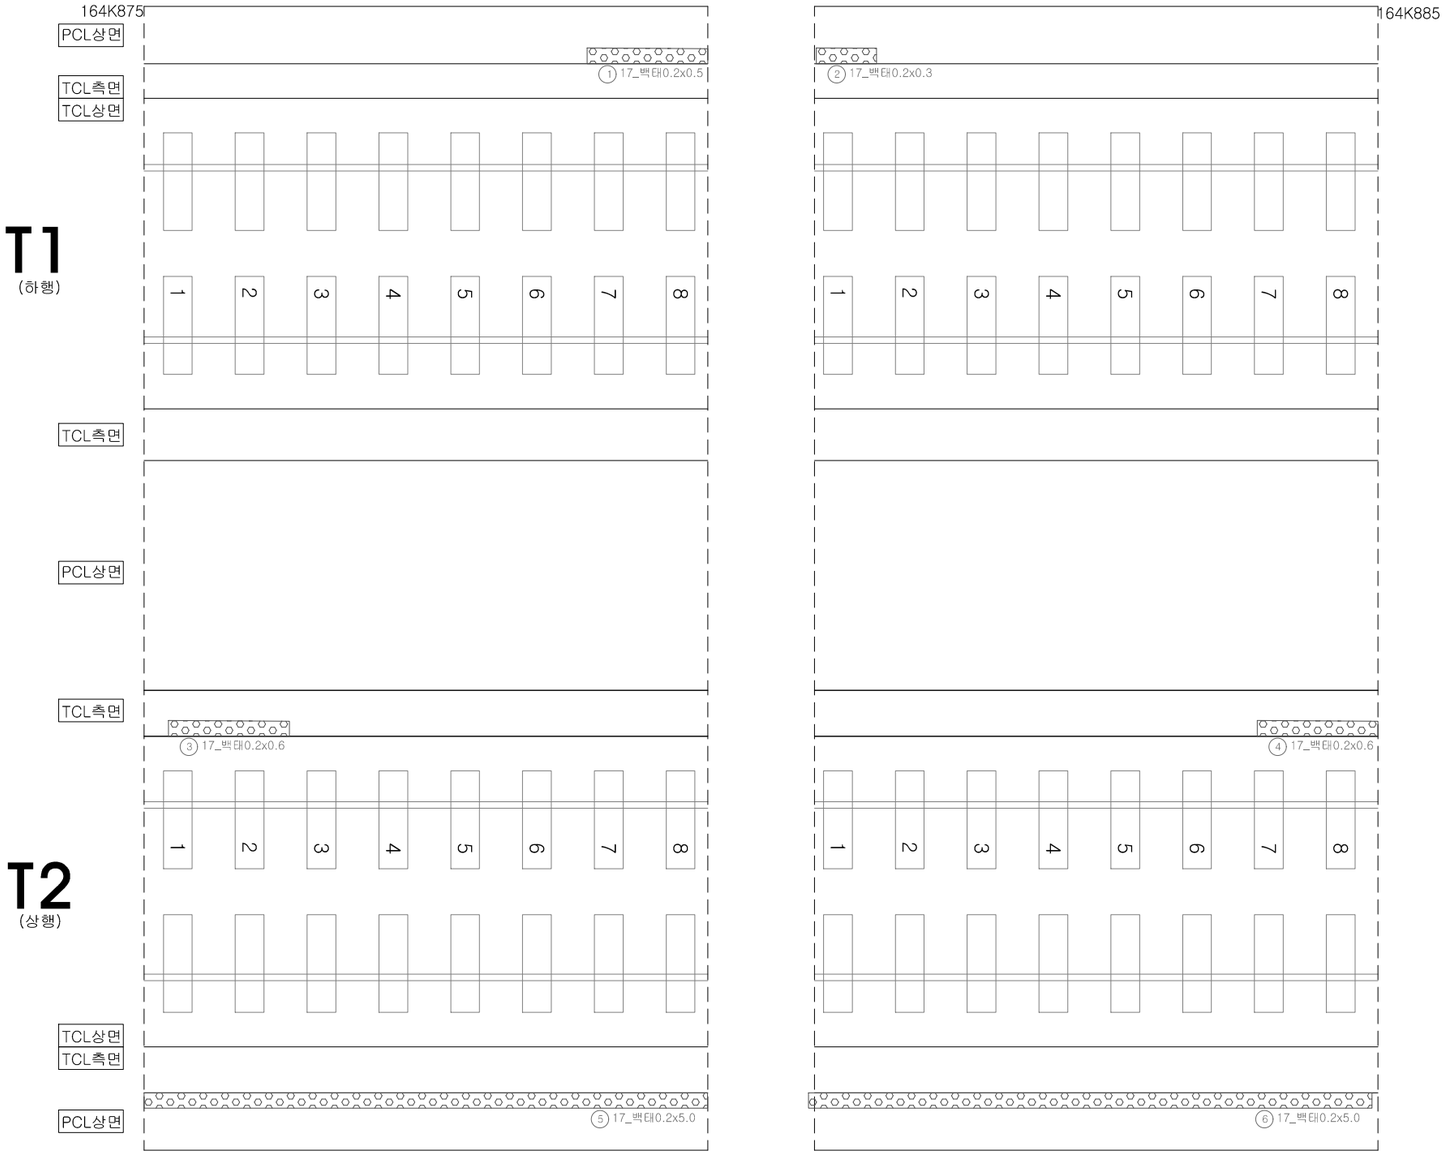
B60_호남고속선 황룡제2교_12(3 SPAN -5,-6)

연번	손상	폭		연장		비고	연번	손상	폭		연장		비고
1	백태	0.2	m	0.5	m								
2	백태	0.2	m	0.3	m								
3	백태	0.2	m	0.6	m								
4	백태	0.2	m	0.6	m								
5	백태	0.2	m	5.0	m								
6	백태	0.2	m	5.0	m

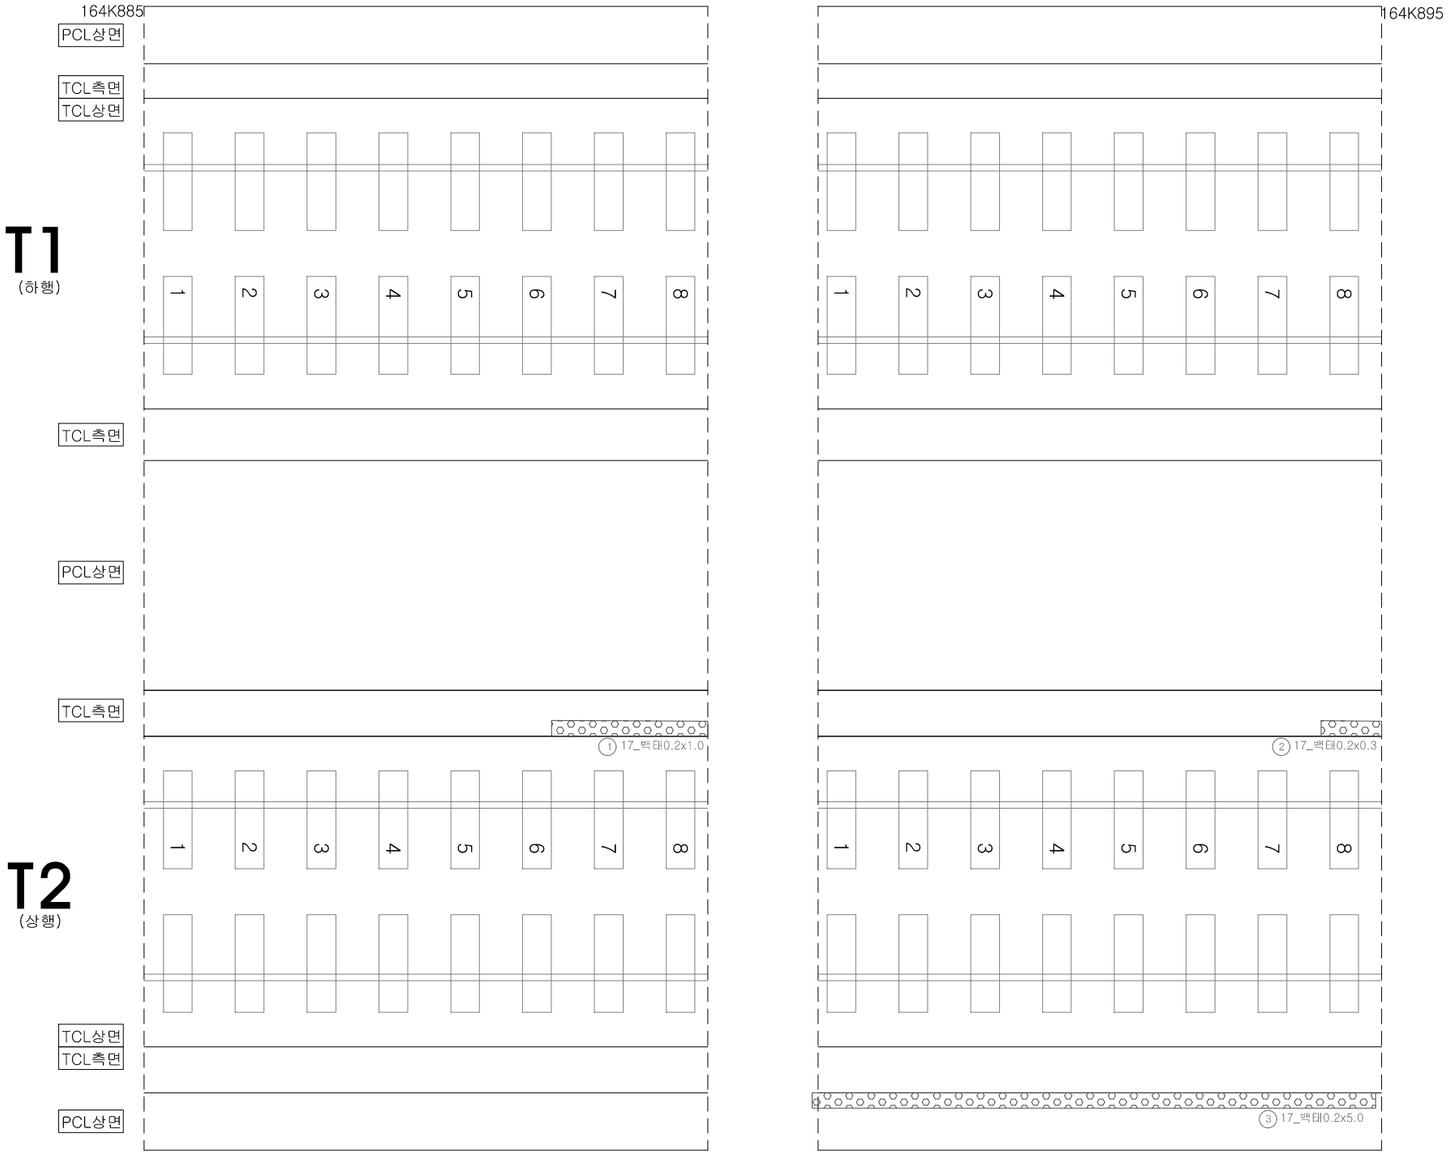
B60_호남고속선 황룡제2교_13(3 SPAN -7,-8)

연번	손상	폭		연장		비고	연번	손상	폭		연장		비고
1	백대	0.2	m	1.0	m								
2	백대	0.2	m	0.3	m								
3	백대	0.2	m	5.0	m

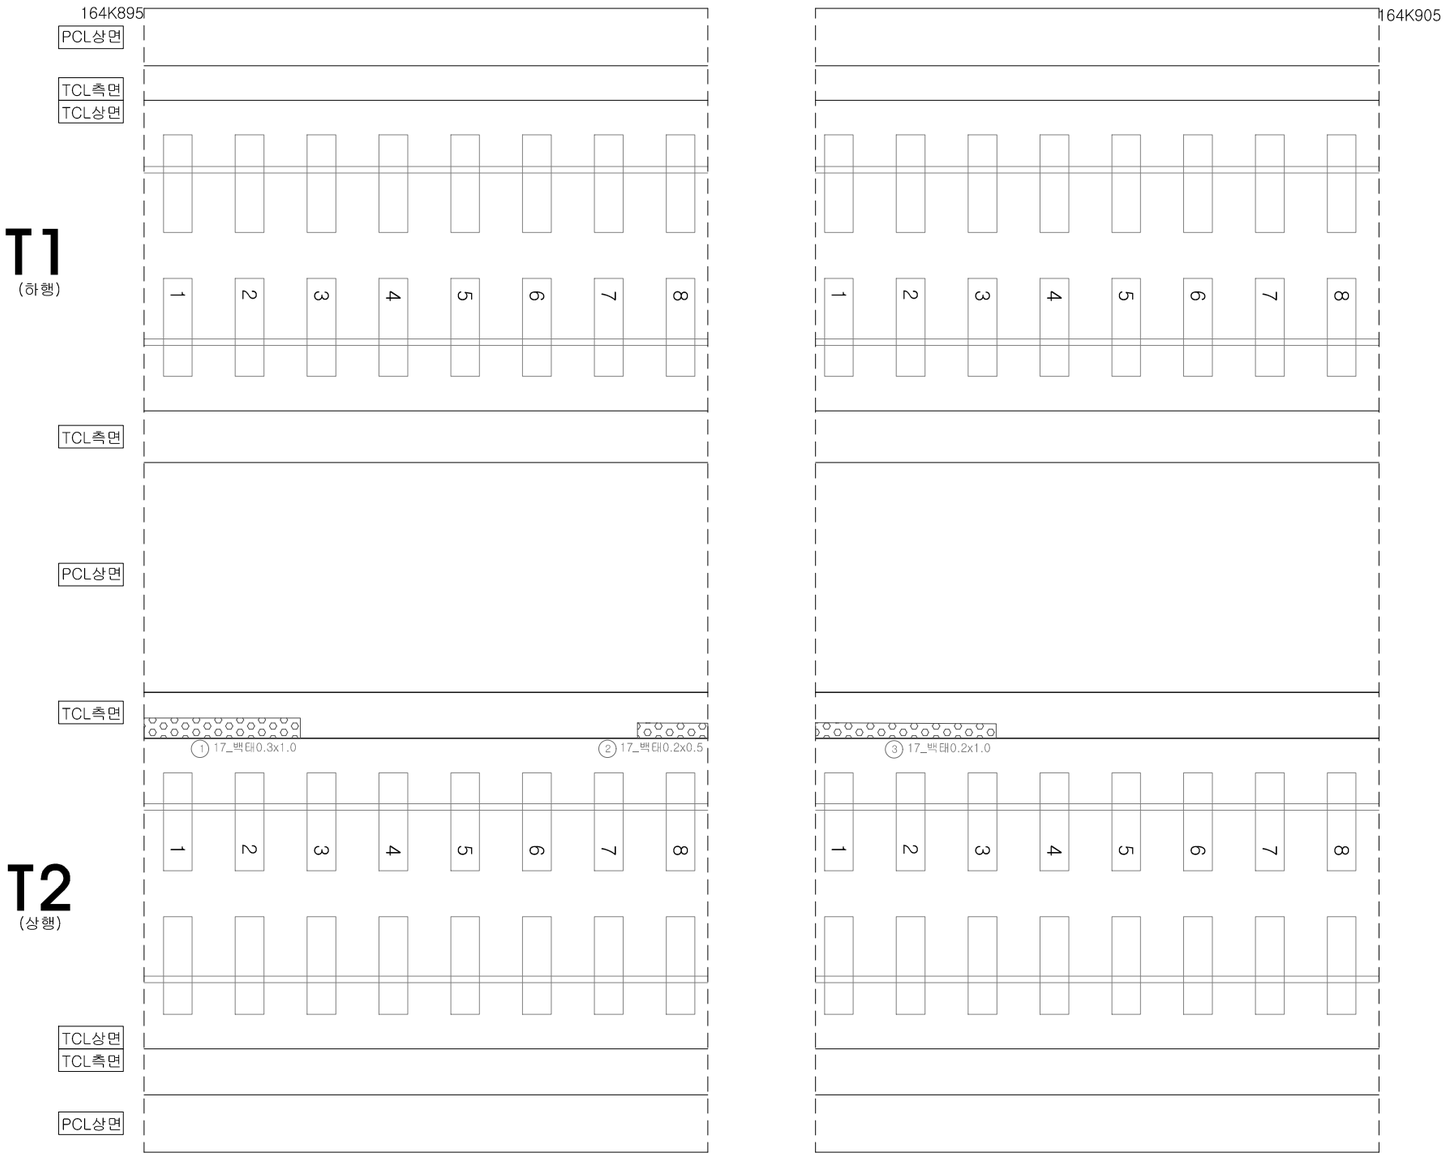
외관조사망도 번호
B60_호남고속선 황룡제2교_14(3 SPAN -9,-10)

연번	손상	폭		연장		비고	연번	손상	폭		연장		비고
1	백태	0.3	m	1.0	m								
2	백태	0.2	m	0.5	m								
3	백태	0.2	m	1.0	m

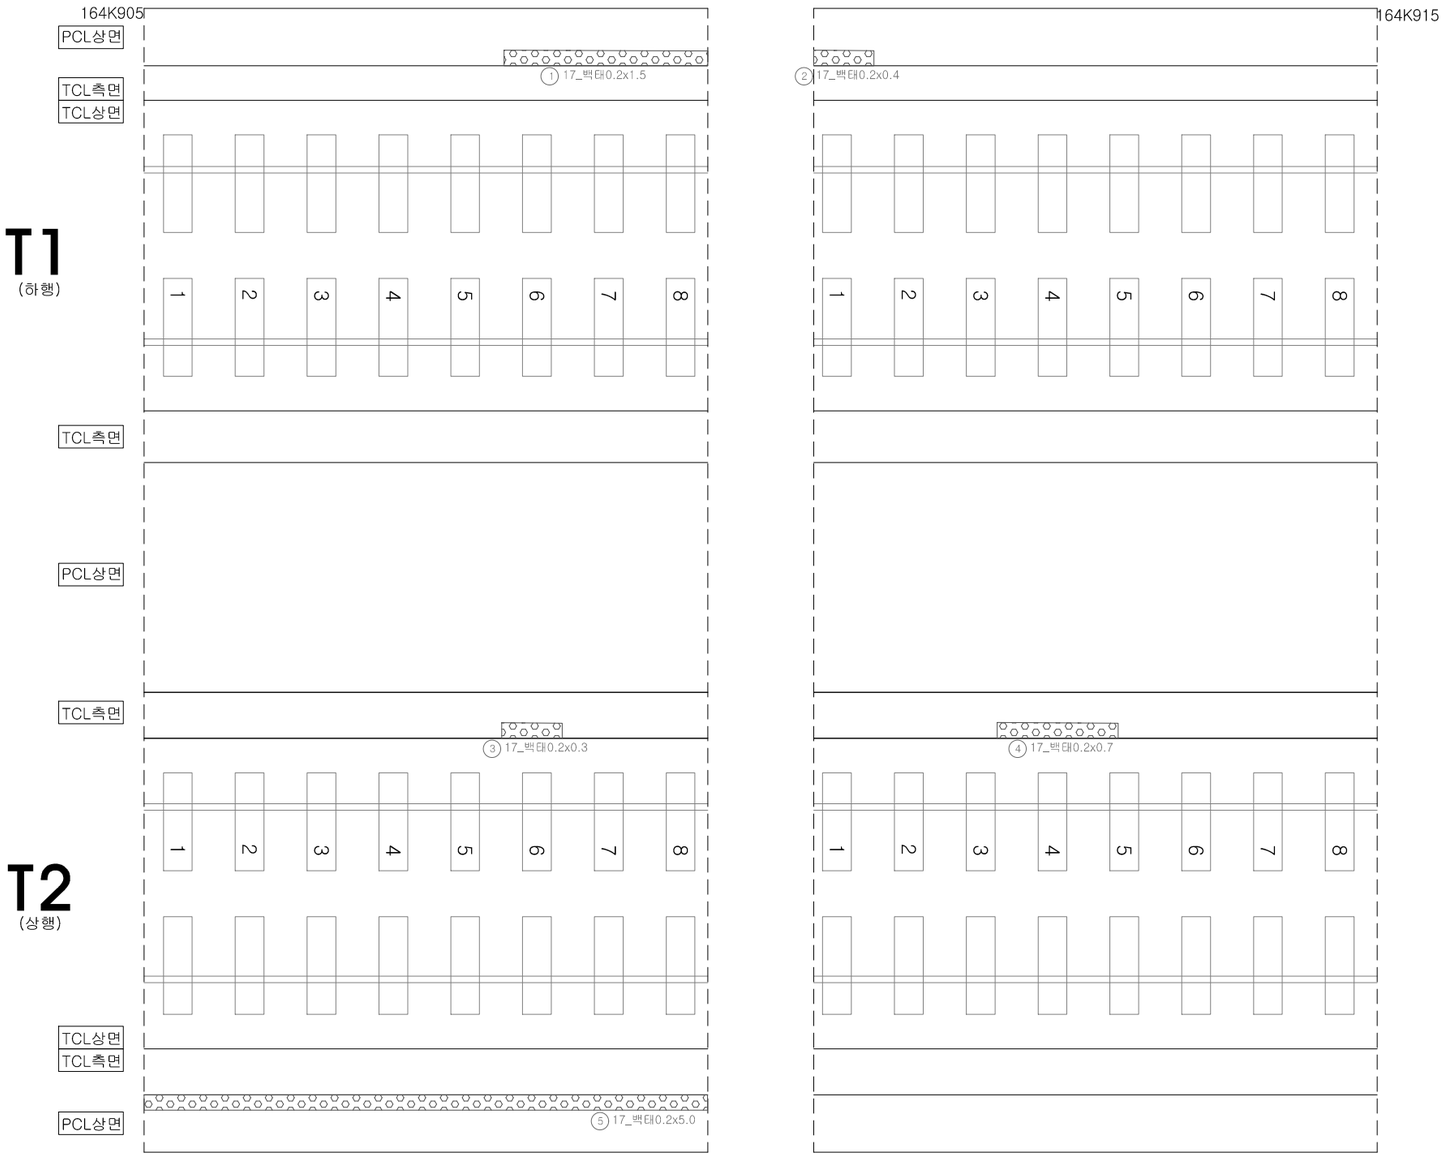
외관조사망도 번호
B60_호남고속선 황룡제2교_15(4 SPAN -1,-2)

연번	손상	폭		연장		비고	연번	손상	폭		연장		비고
1	백태	0.2	m	1.5	m								
2	백태	0.2	m	0.4	m								
3	백태	0.2	m	0.3	m								
4	백태	0.2	m	0.7	m								
5	백태	0.2	m	5.0	m
