2017년도 호남고속선 오송-광주송정간
콘크리트 궤도 점검용역

- 외관조사망도 -

B60_황룡제2교(164k765~166k215, L=1,450m)
G89_황룡제2교_토공노반(166k215~166k243, L=28m)

45. B60_황룡제2교

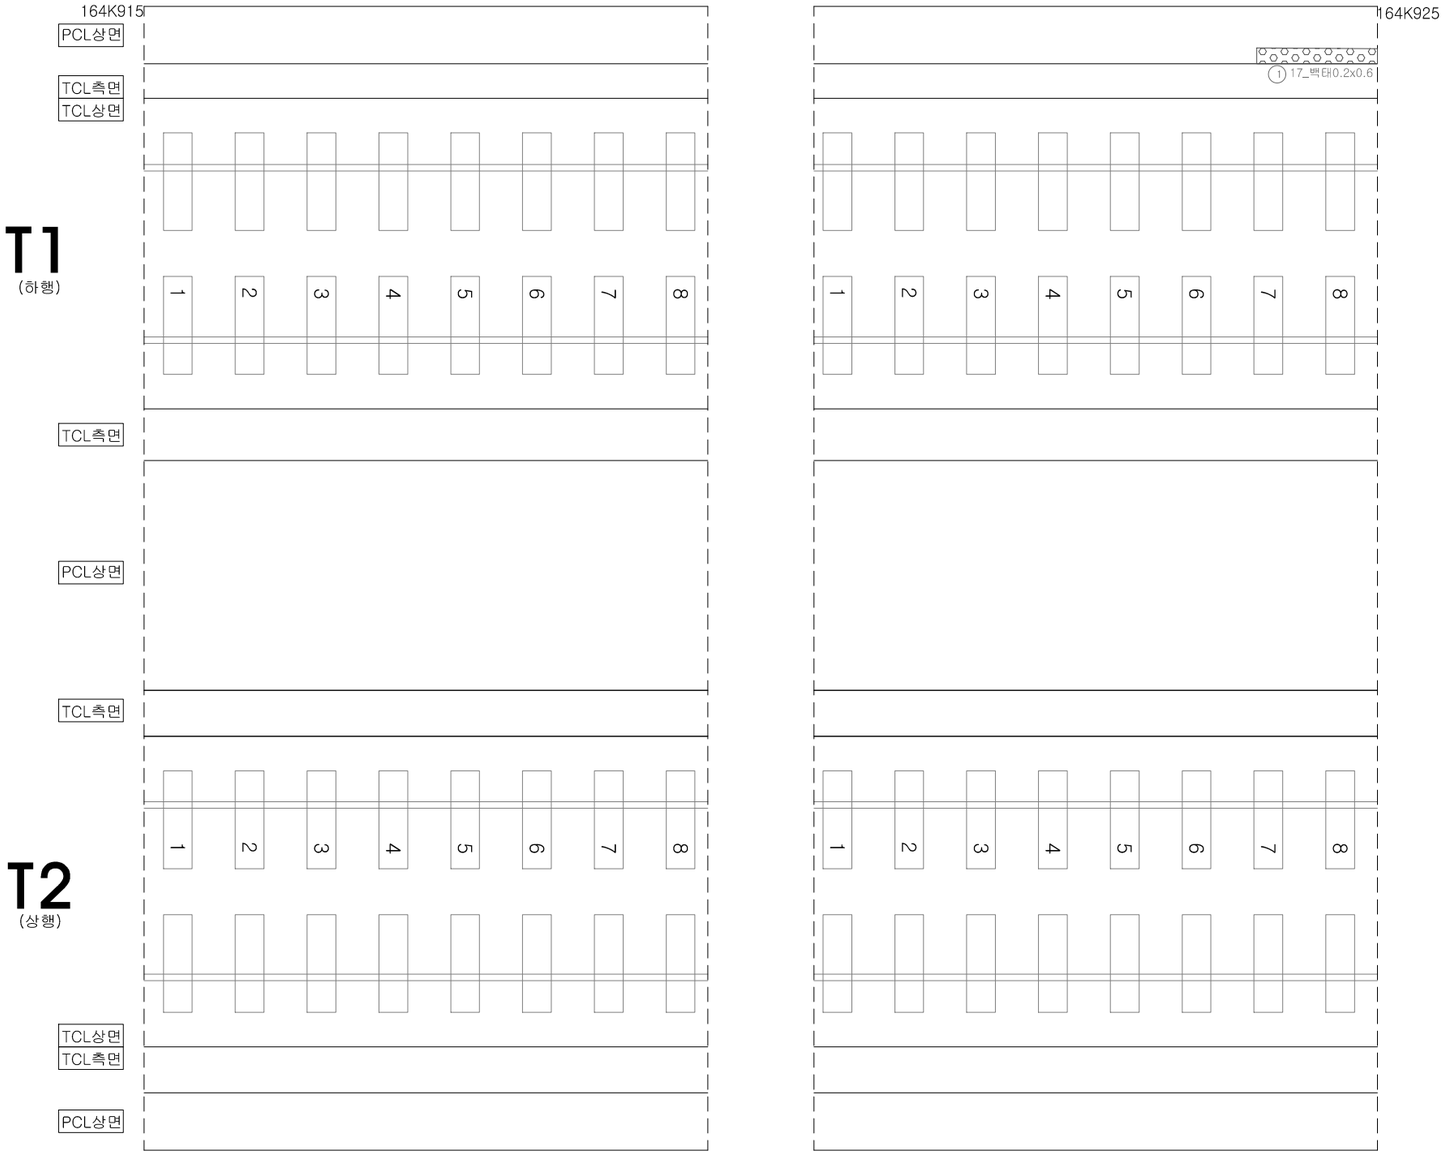
B60_호남고속선 황룡제2교_16(4 SPAN -3,-4)

연번	손상	폭		연장		비고	연번	손상	폭		연장		비고
1	백태	0.2	m	0.6	m

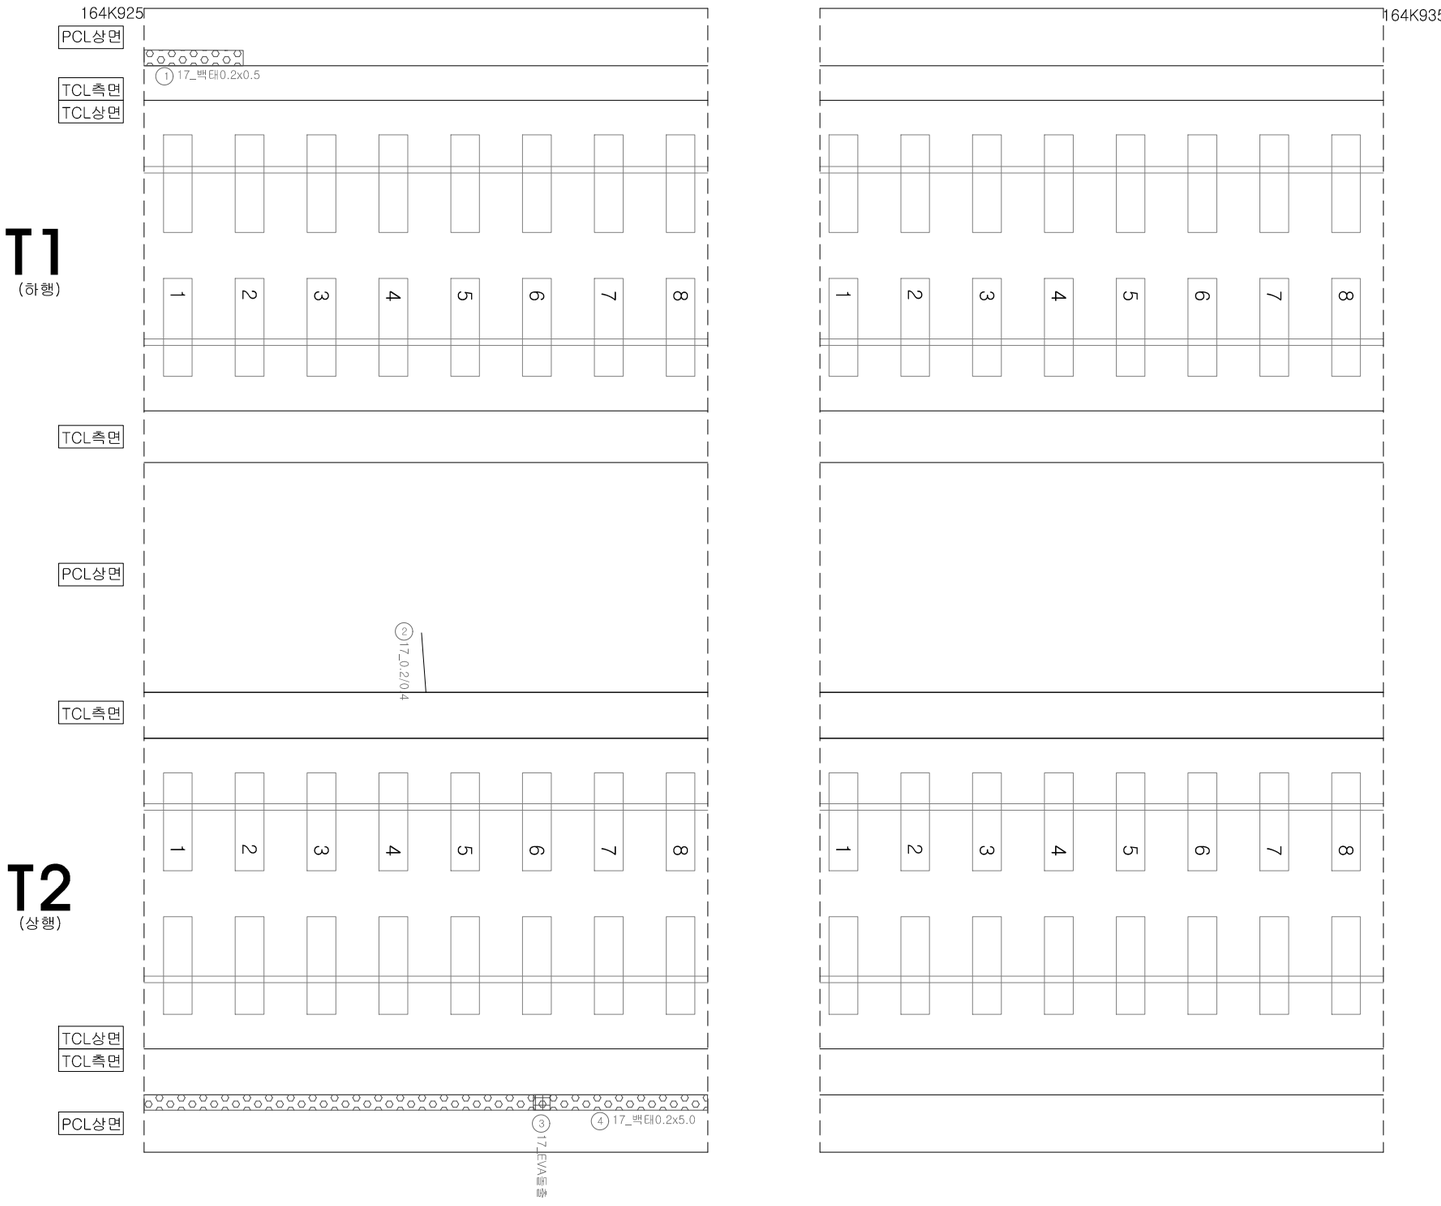
외관조사망도 번호
B60_호남고속선 황룡제2교_17(4 SPAN -5,-6)

연번	손상	폭		연장		비고	연번	손상	폭		연장		비고
1	백태	0.2	m	0.5	m								
2	백태	0.2	m	0.4	m								
3	EVA돌출			0.5	m								
4	백태	0.2	m	5.0	m

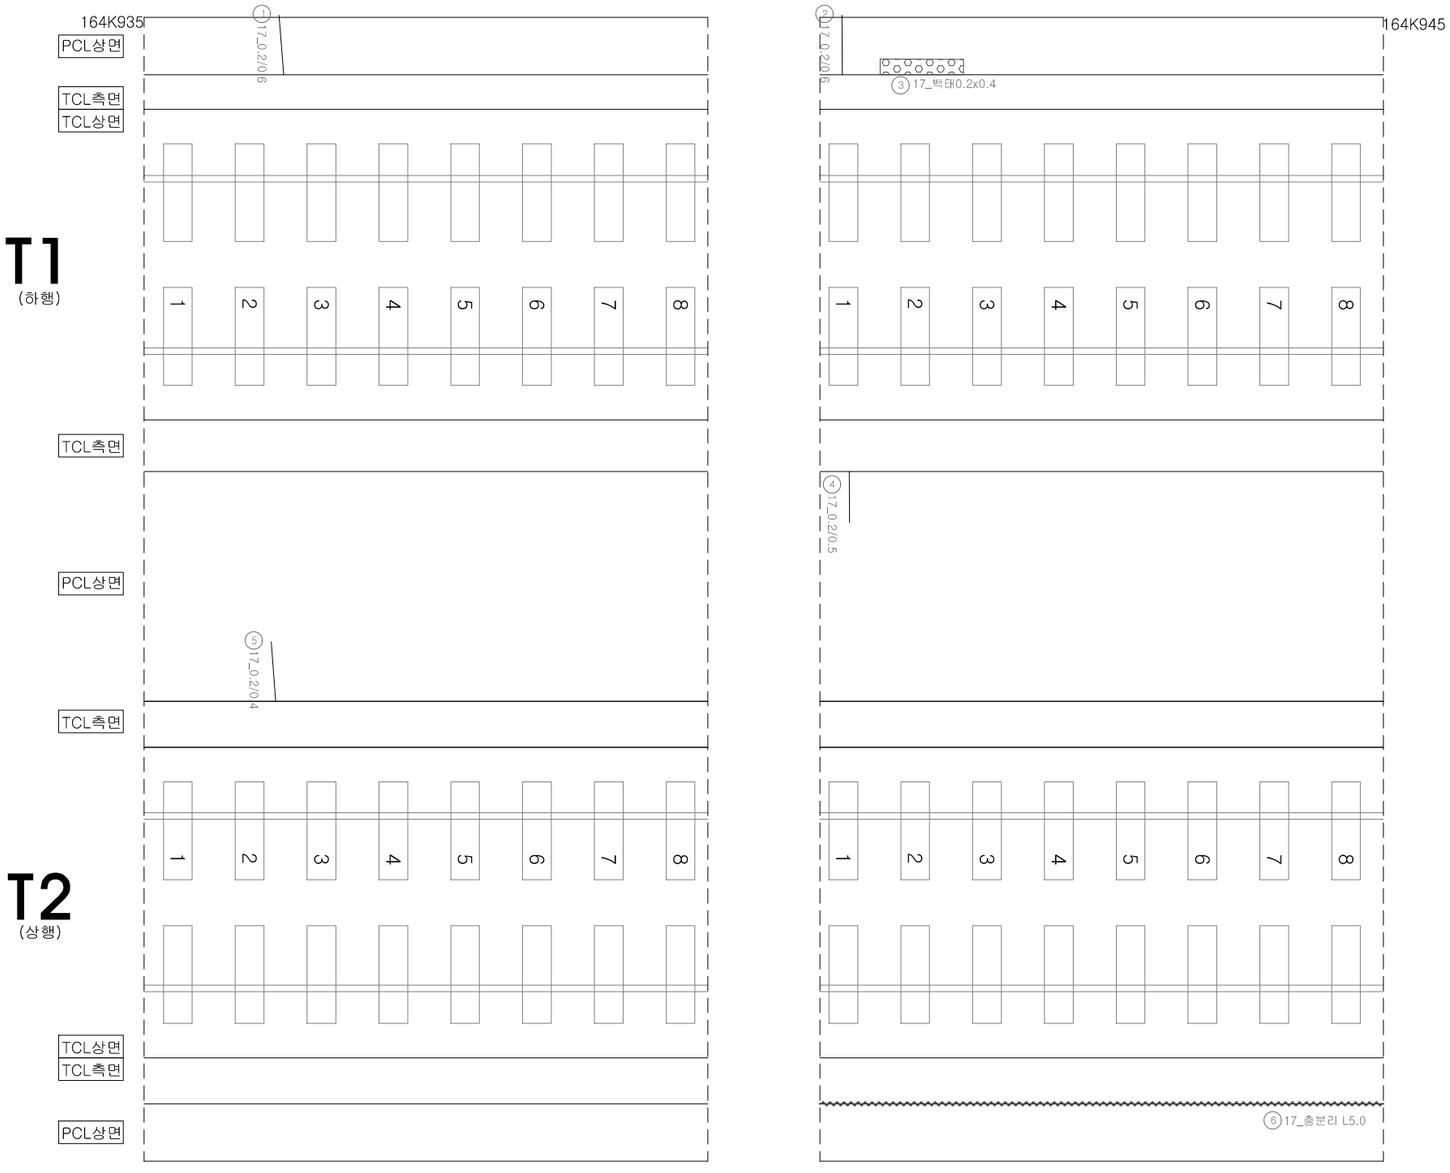
외관조사망도 번호
B60_호남고속선 황룡제2교_18(4 SPAN -7,-8)

연번	손상	폭		연장		비고	연번	손상	폭		연장		비고
1	백태	0.2	m	0.6	m								
2	백태	0.2	m	0.6	m								
3	백태	0.2	m	0.4	m								
4	백태	0.2	m	0.5	m								
5	백태	0.2	m	0.4	m								
6	층분리			5.0	m

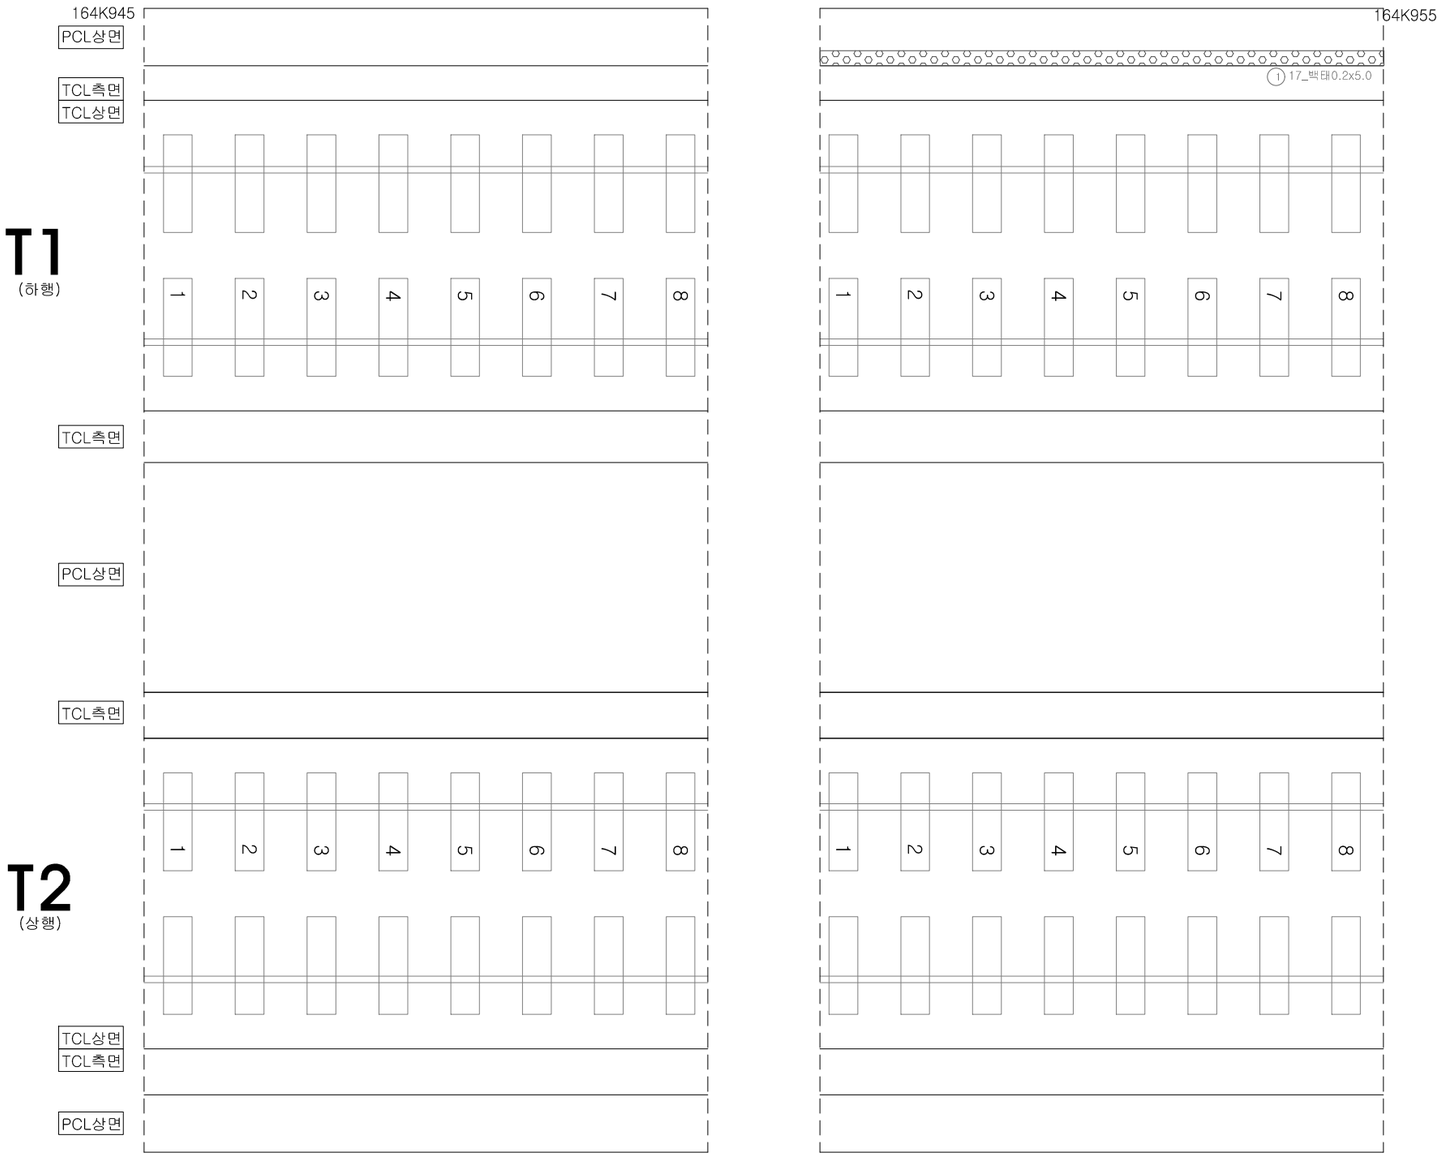
외관조사망도 번호
B60_호남고속선 황룡제2교_19(4 SPAN -9,-10)

연번	손상	폭		연장		비고	연번	손상	폭		연장		비고
1	백태	0.2	m	5.0	m

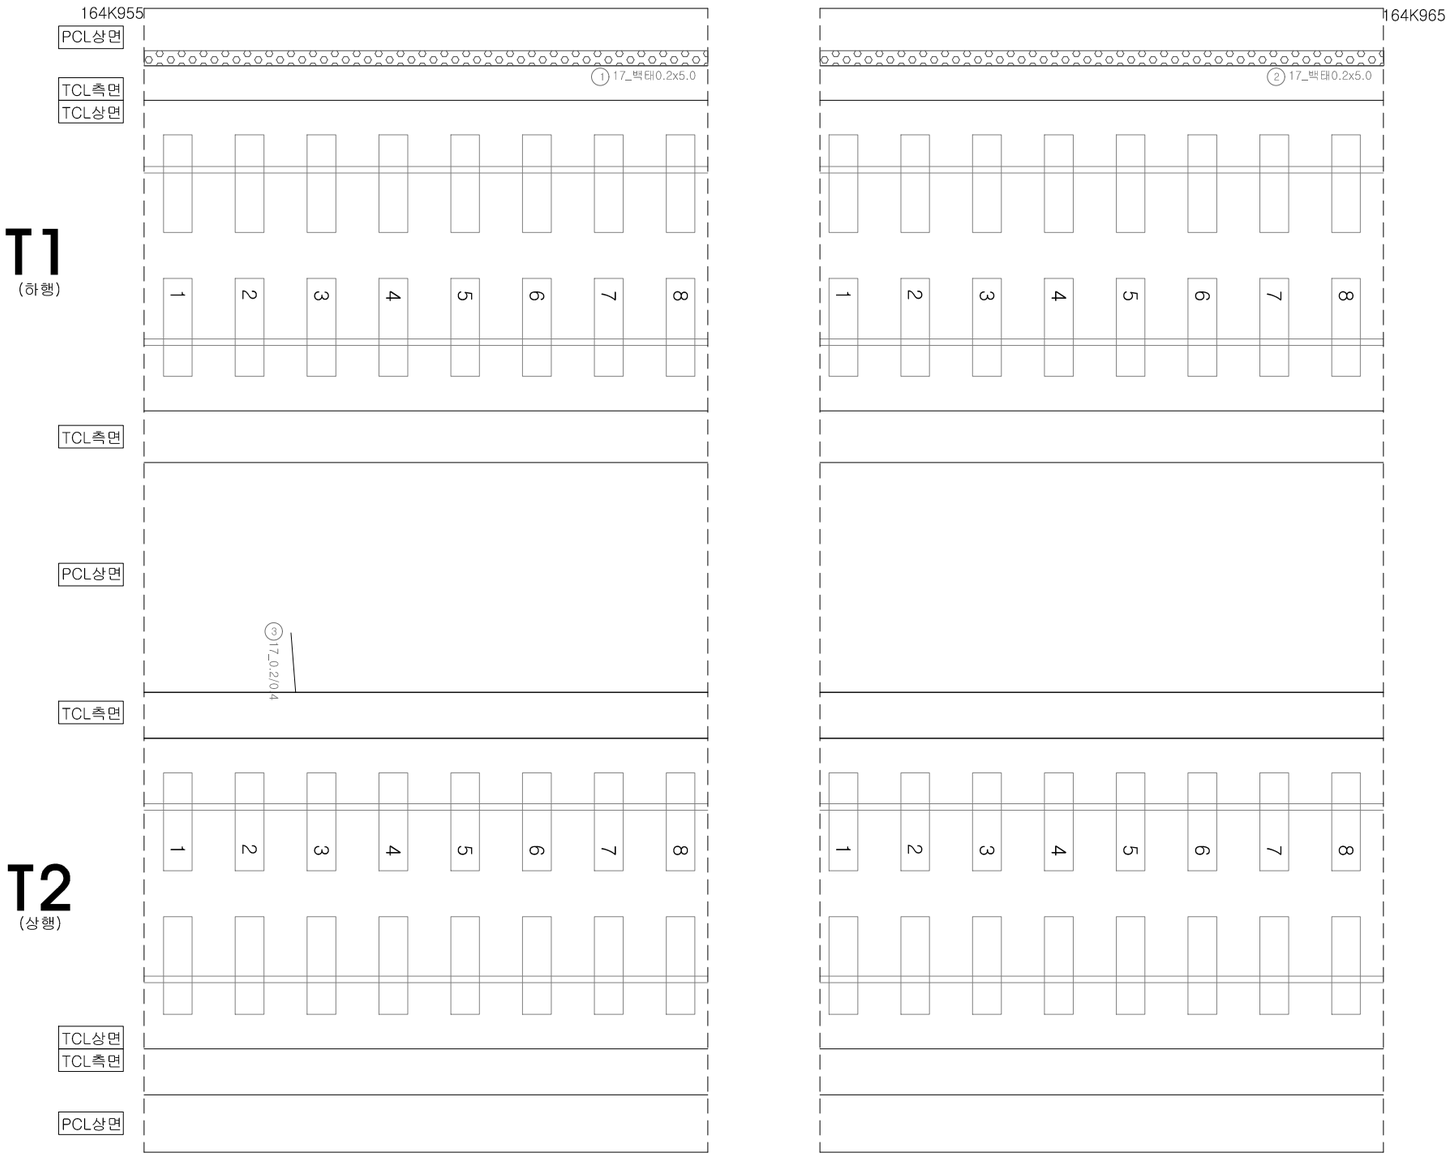
외관조사망도 번호
B60_호남고속선 황룡제2교_20(4 SPAN -11,-12)

연번	손상	폭		연장		비고	연번	손상	폭		연장		비고
1	백태	0.2	m	5.0	m								
2	백태	0.2	m	5.0	m								
3	균열	0.2	㎜	0.4	m

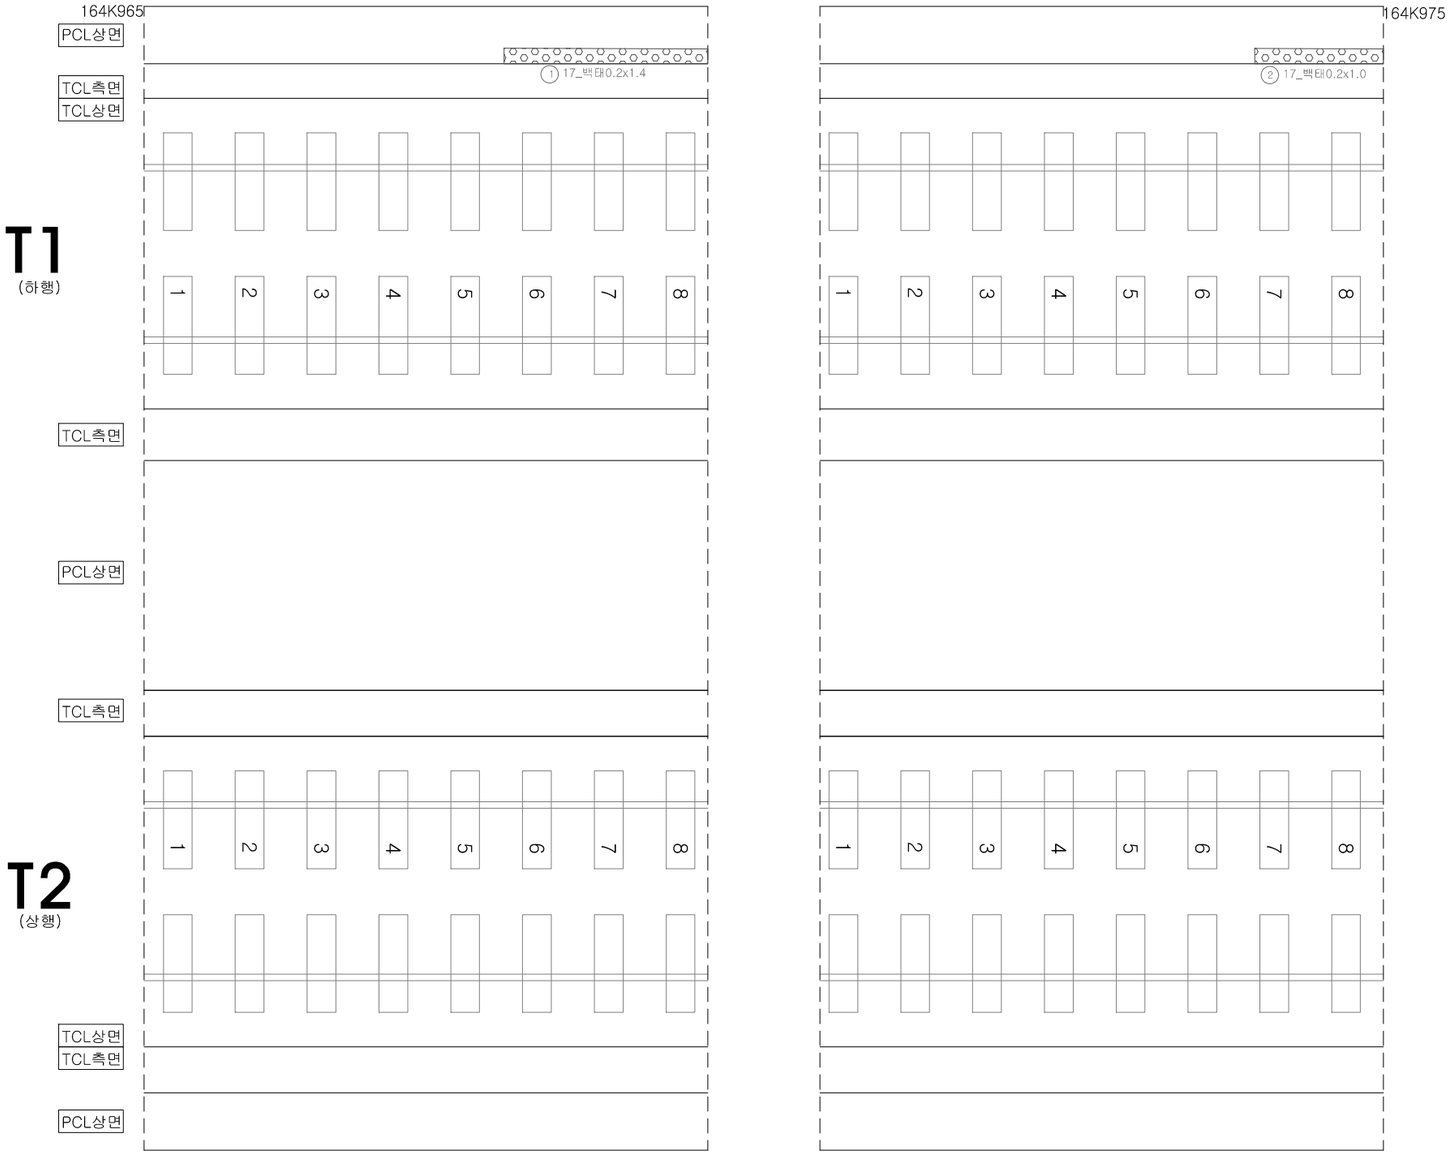
외관조사망도 번호
B60_호남고속선 황룡제2교_21(4 SPAN -13,-14)

연번	손상	폭		연장		비고	연번	손상	폭		연장		비고
1	백태	0.2	m	1.4	m								
2	백태	0.2	m	1.0	m

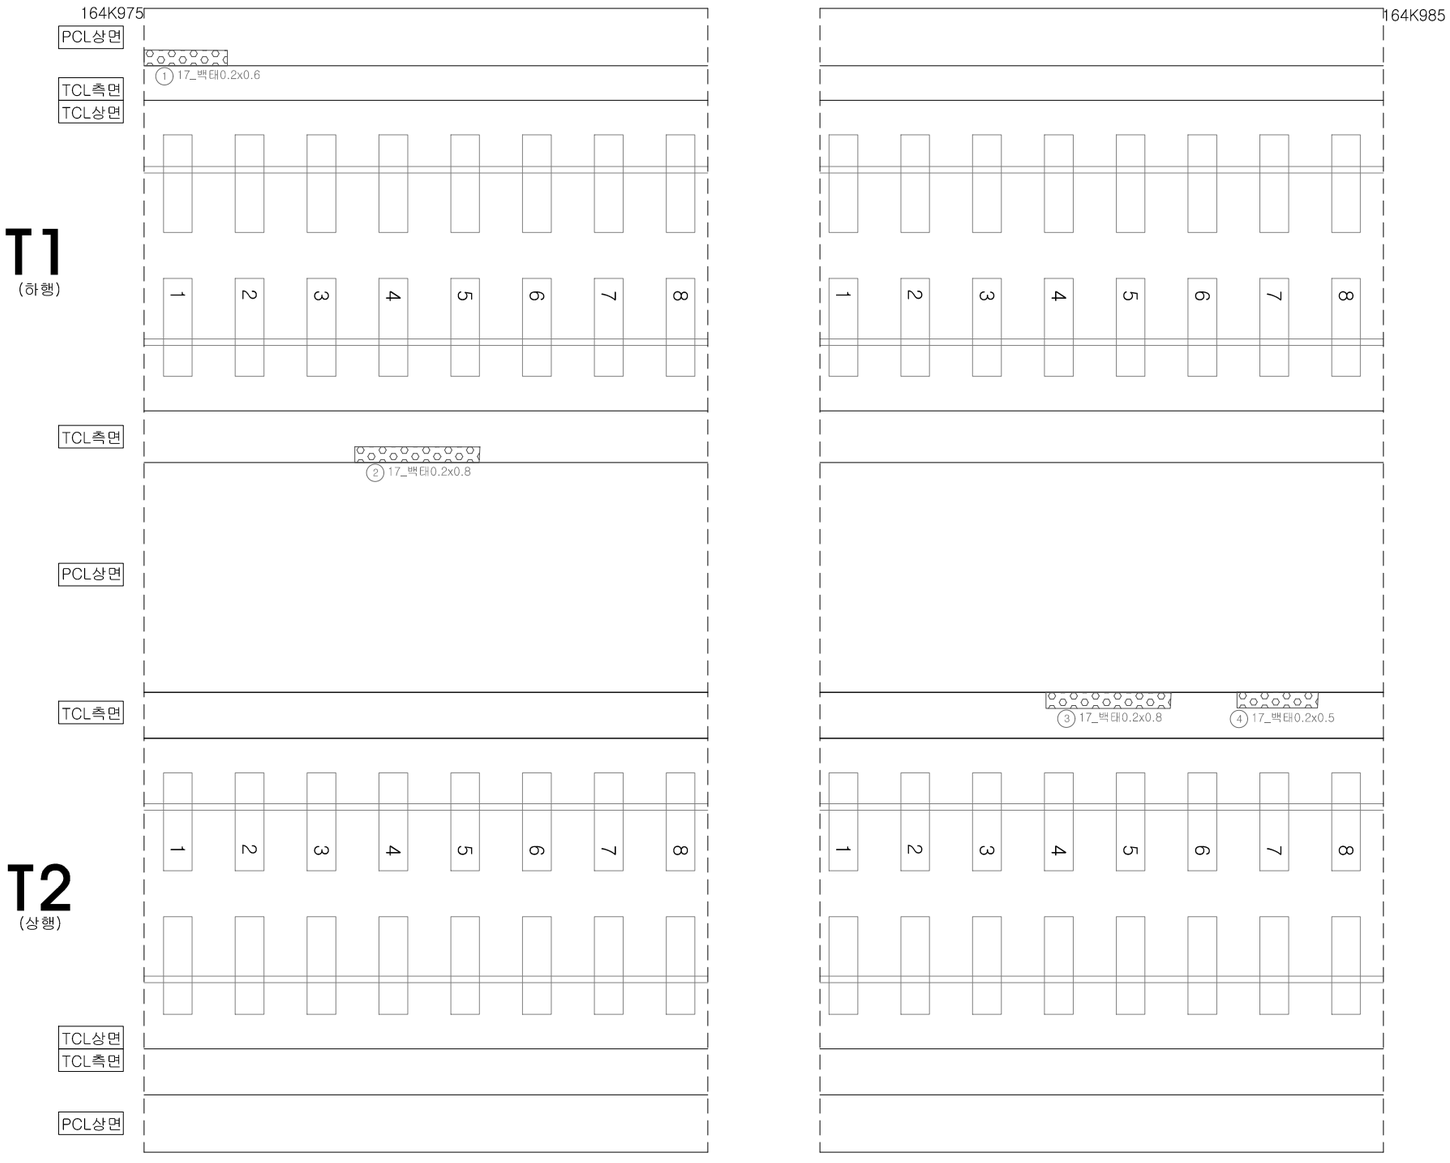
외관조사망도 번호
B60_호남고속선 황룡제2교_22(4 SPAN -15-,16)

연번	손상	폭		연장		비고	연번	손상	폭		연장		비고
1	백태	0.2	m	0.6	m								
2	백태	0.2	m	0.8	m								
3	백태	0.2	m	0.8	m								
4	백태	0.2	m	0.5	m

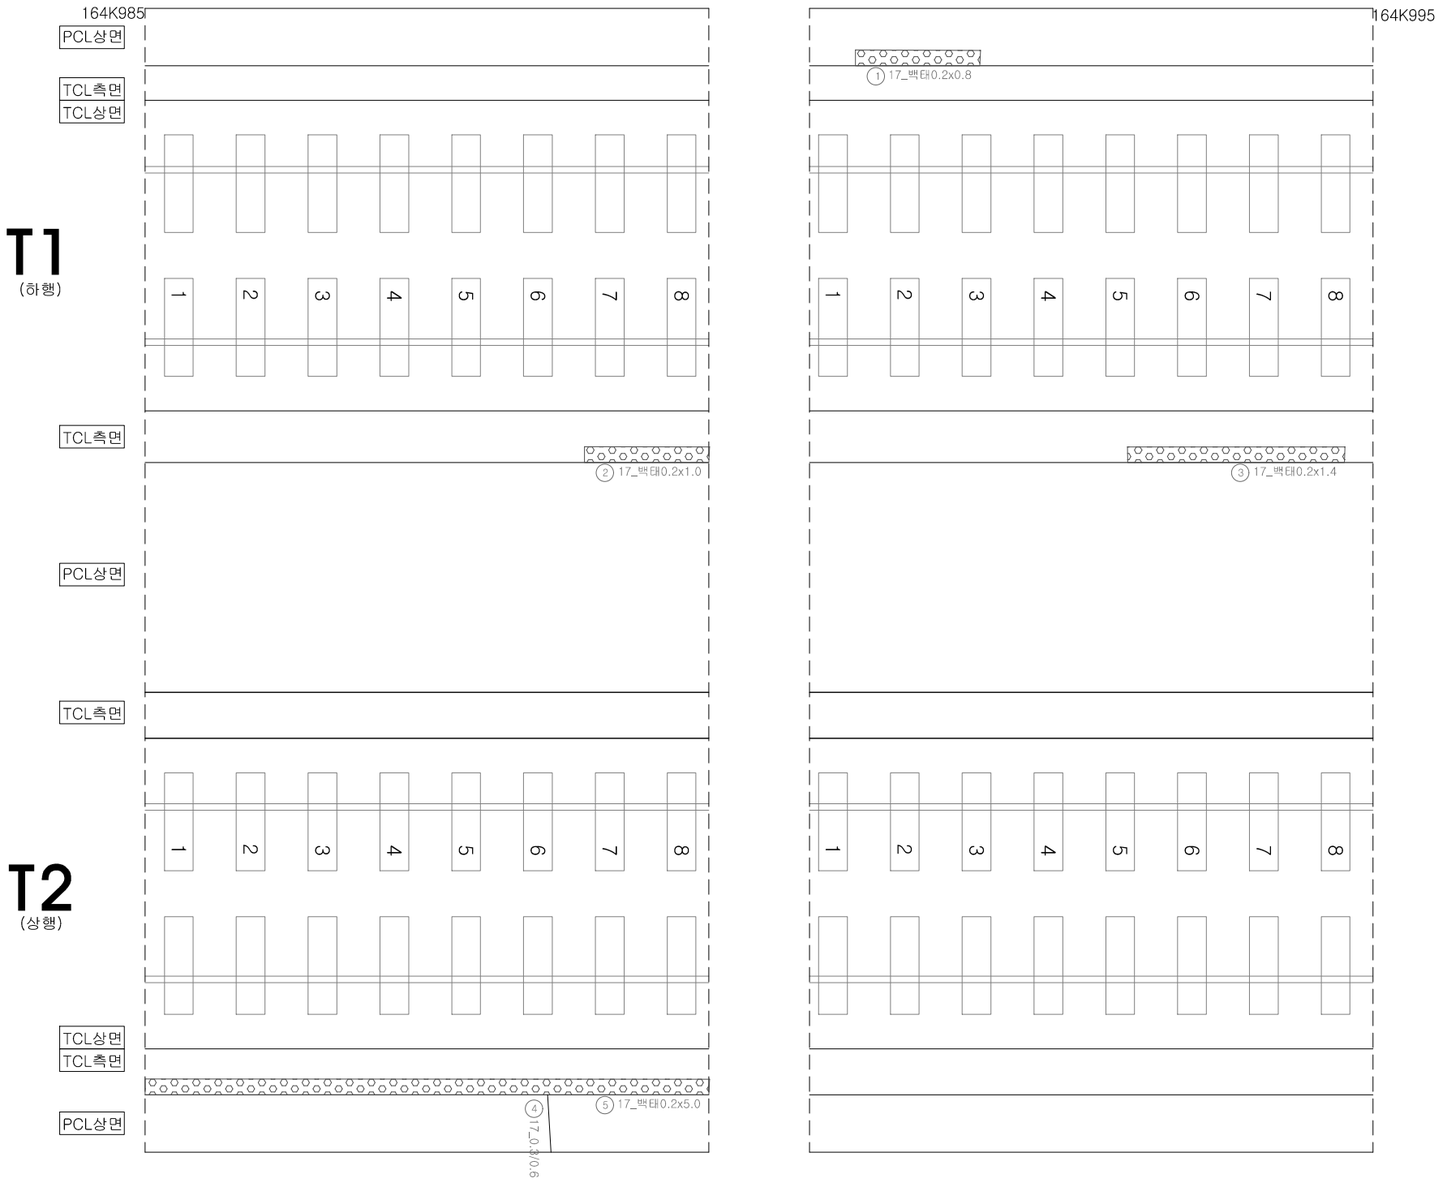
B60_호남고속선 황룡제2교_23(5 SPAN -1,-2)

연번	손상	폭		연장		비고	연번	손상	폭		연장		비고
1	백태	0.2	m	0.8	m								
2	백태	0.2	m	1.0	m								
3	백태	0.2	m	1.4	m								
4	균열	0.3	㎜	0.6	m								
5	백태	0.2	m	5.0	m

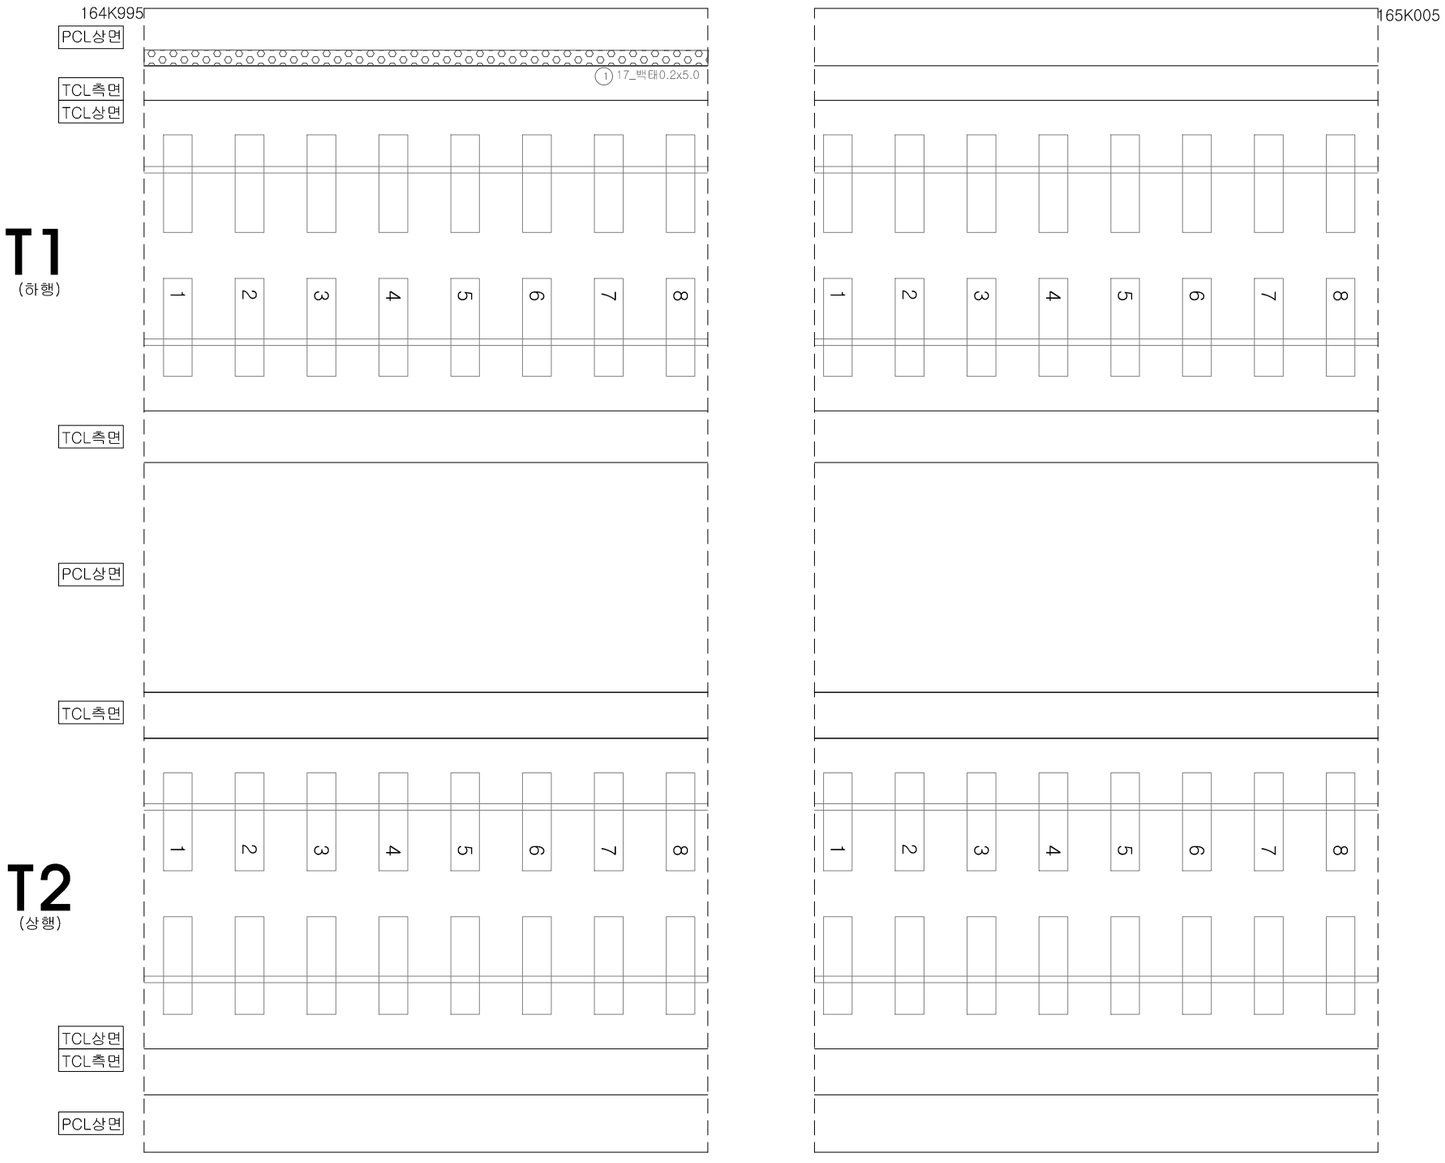
B60_호남고속선 황룡제2교_24(5 SPAN -3,-4)

연번	손상	폭		연장		비고	연번	손상	폭		연장		비고
1	백태	0.2	m	5.0	m

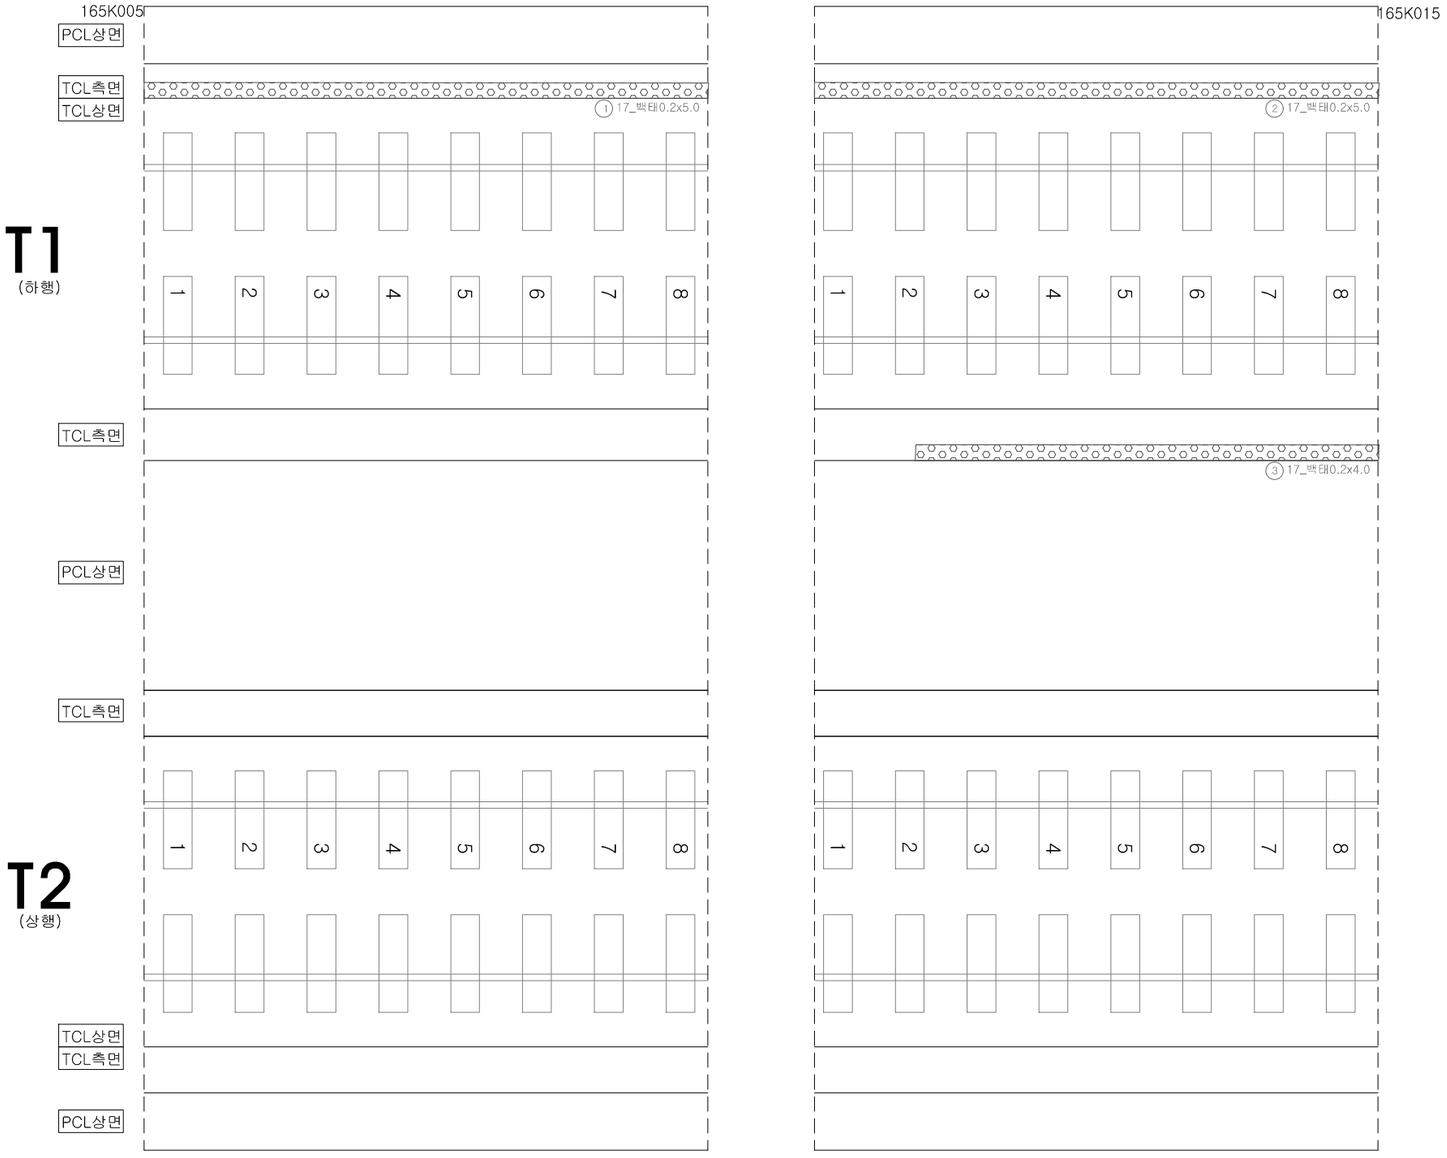
B60_호남고속선 황룡제2교_25(5 SPAN -5,-6)

연번	손상	폭		연장		비고	연번	손상	폭		연장		비고
1	백태	0.2	m	5.0	m								
2	백태	0.2	m	5.0	m								
3	백태	0.2	m	4.0	m

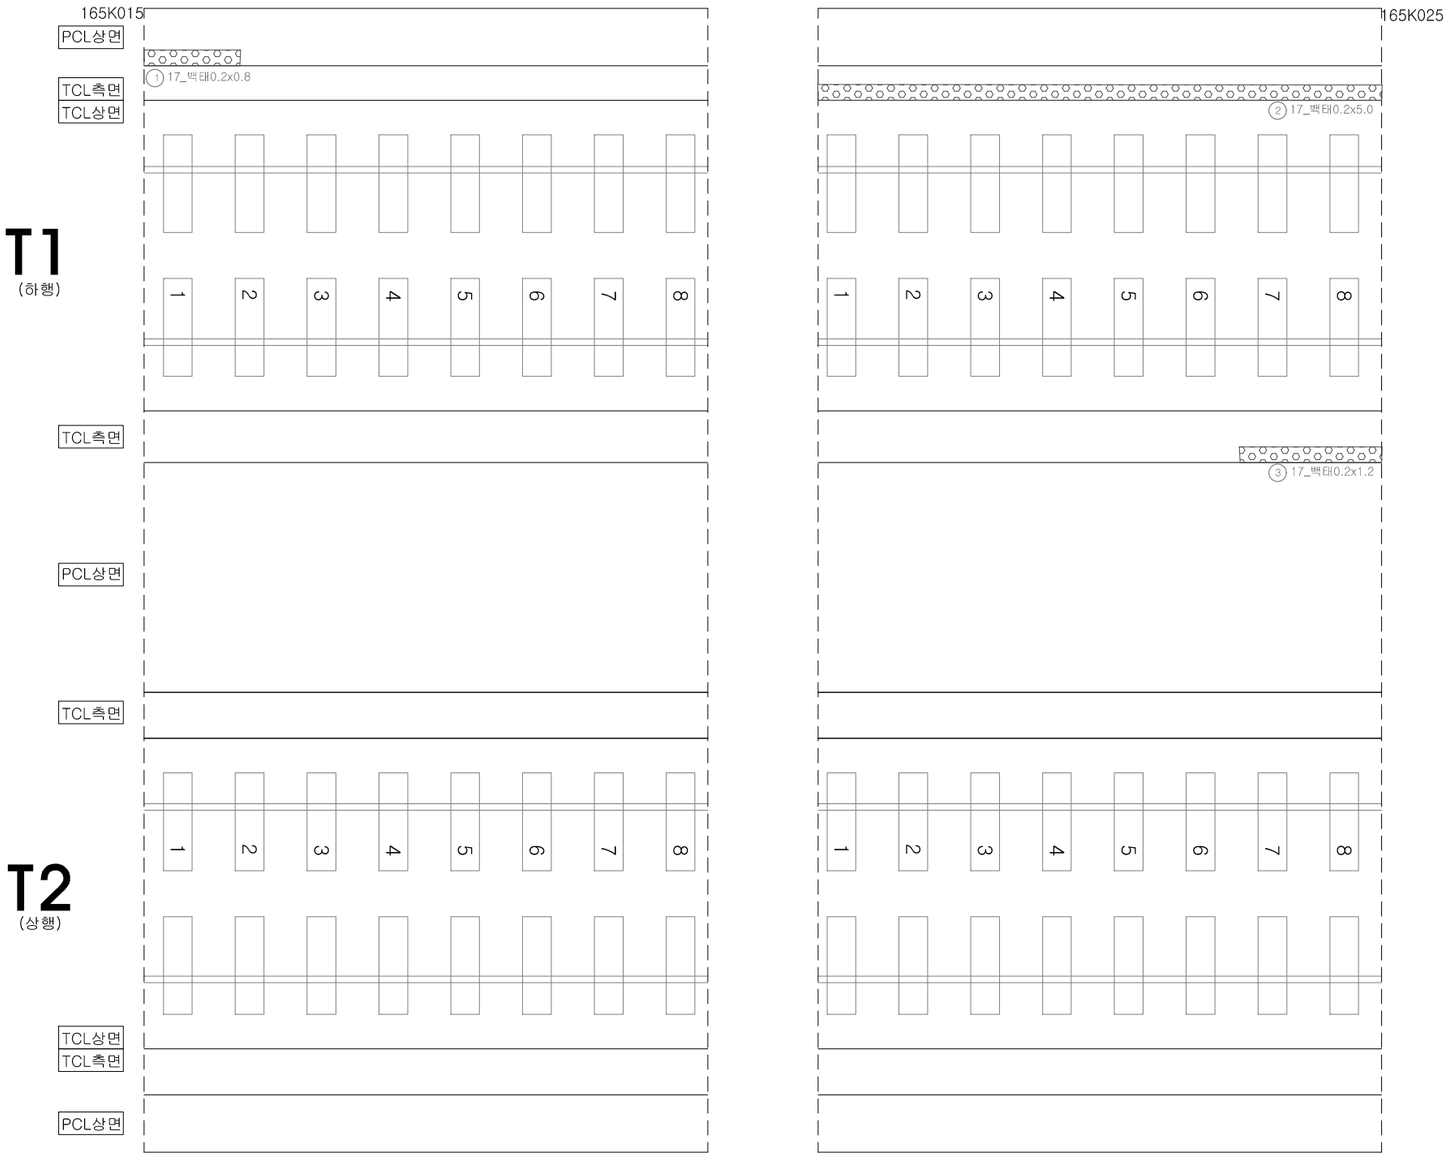
B60_호남고속선 황룡제2교_26(5 SPAN -7,-8)

연번	손상	폭		연장		비고	연번	손상	폭		연장		비고
1	백태	0.2	m	0.8	m								
2	백태	0.2	m	5.0	m								
3	백태	0.2	m	1.2	m

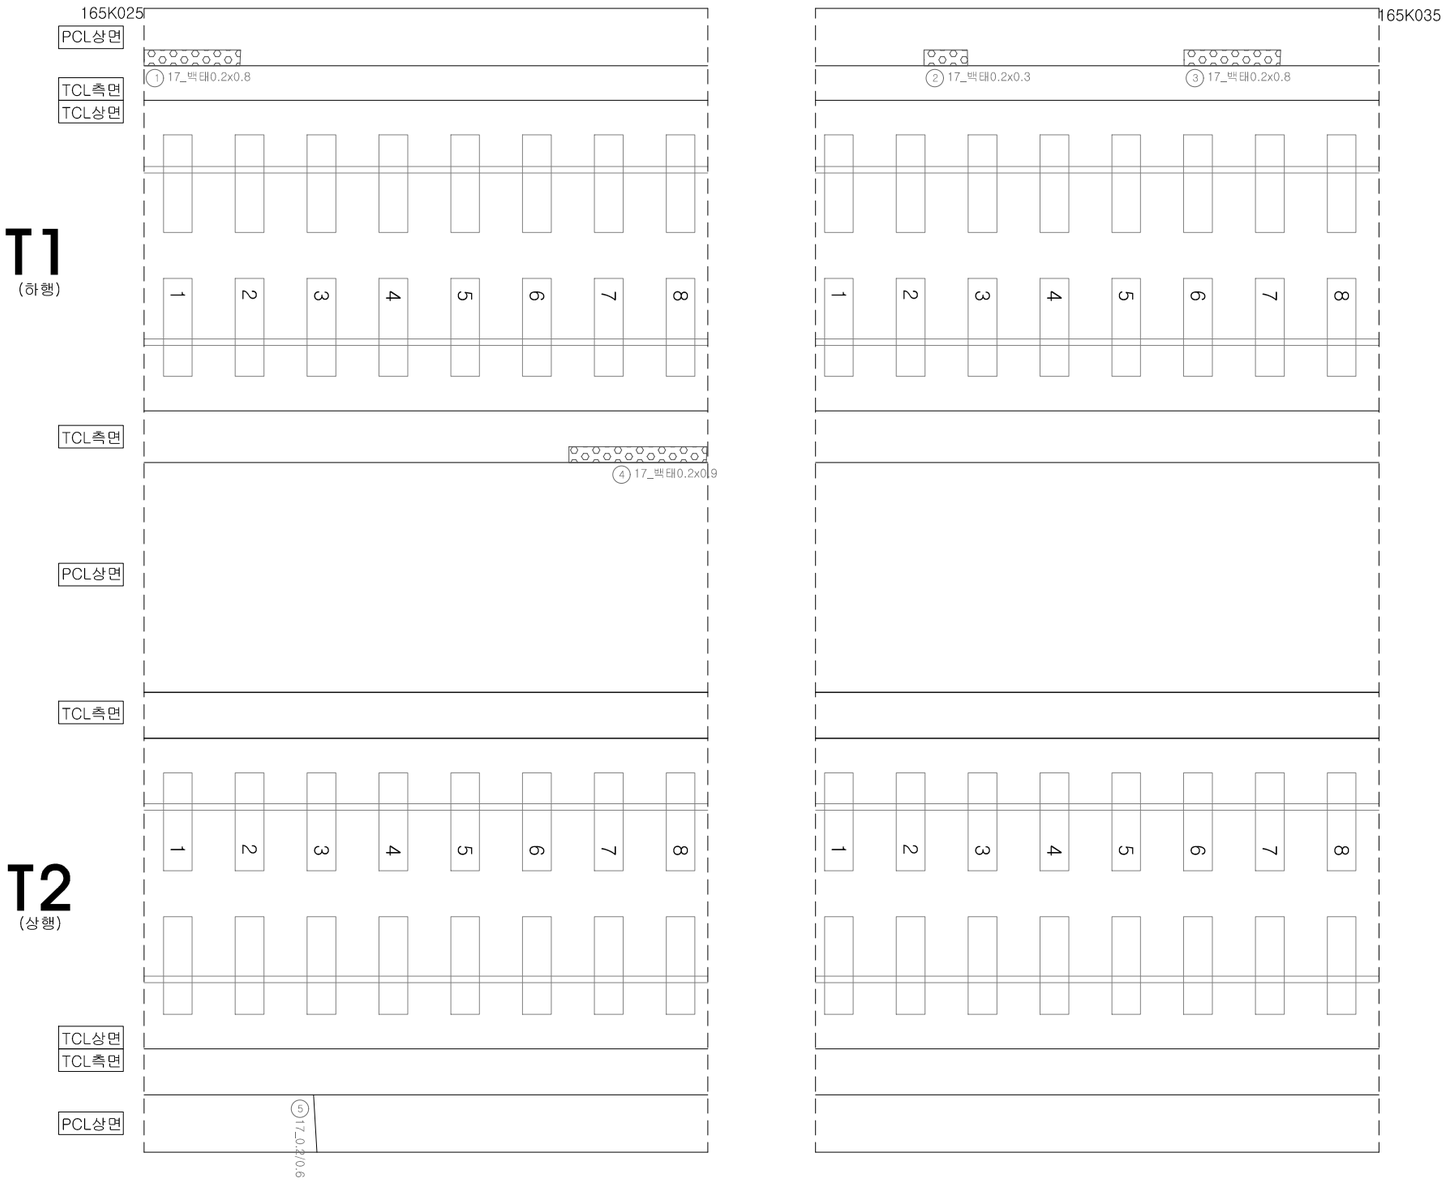
B60_호남고속선 황룡제2교_27(5 SPAN -9,-10)

연번	손상	폭		연장		비고	연번	손상	폭		연장		비고
1	백태	0.2	m	0.8	m								
2	백태	0.2	m	0.3	m								
3	백태	0.2	m	0.8	m								
4	백태	0.2	m	0.9	m								
5	백태	0.2	m	0.6	m

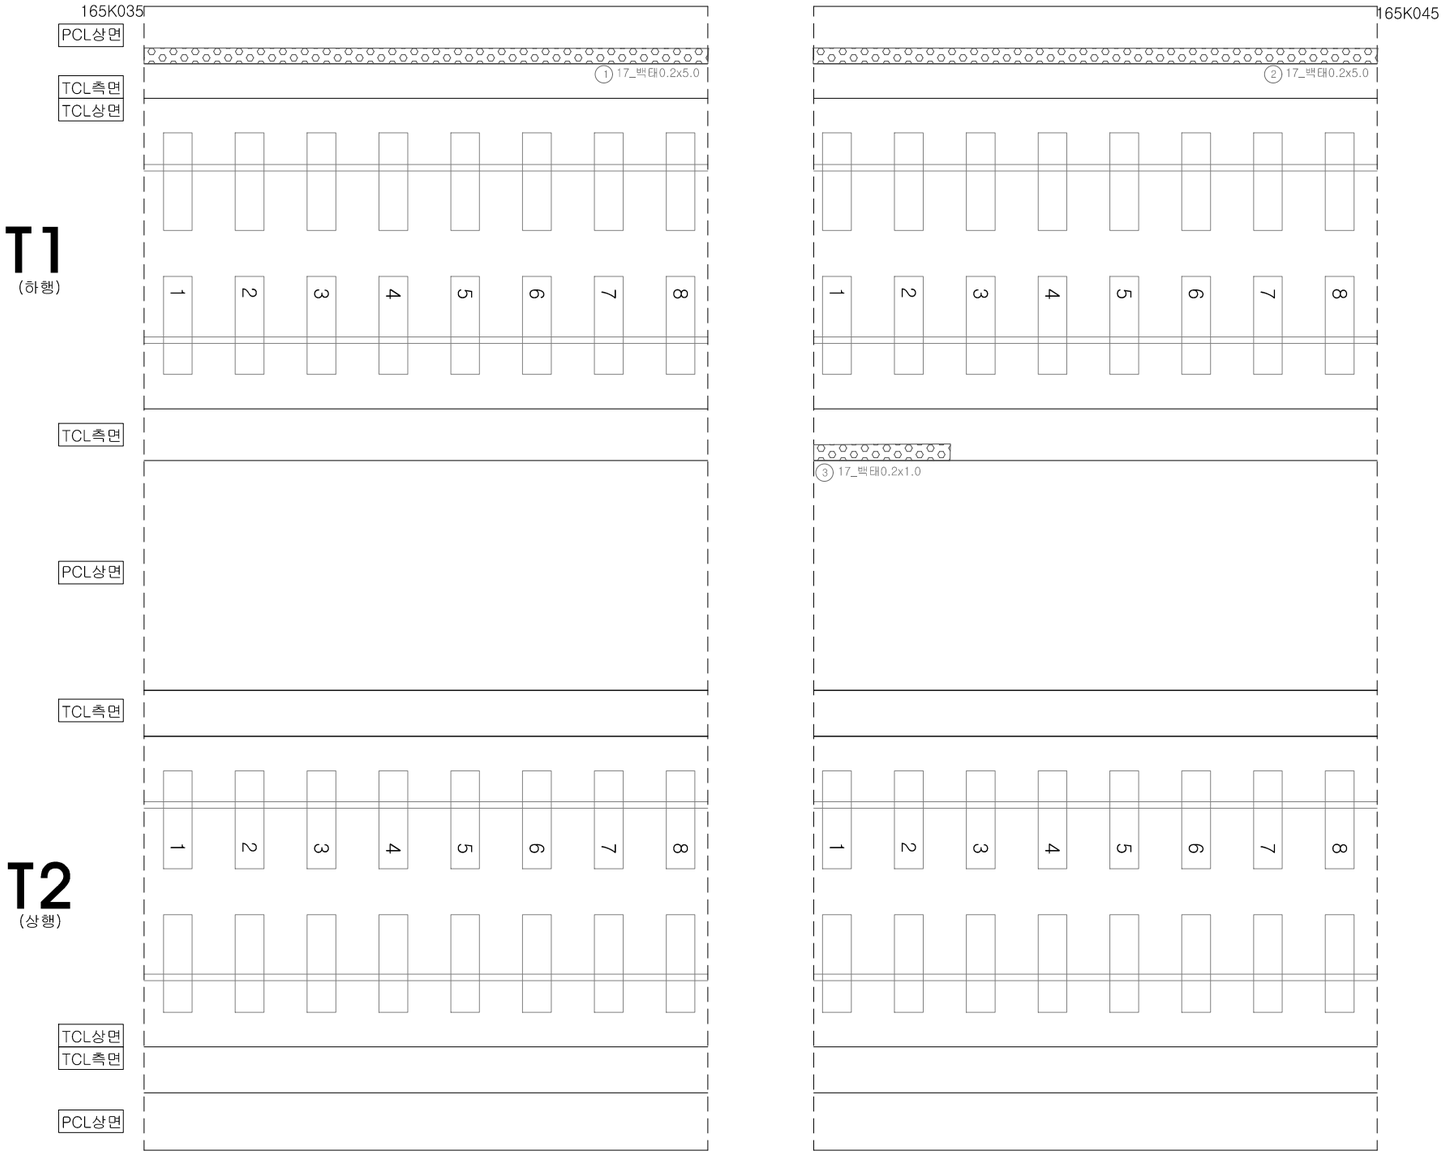
B60_호남고속선 황룡제2교_28(6 SPAN -1,-2)

연번	손상	폭		연장		비고	연번	손상	폭		연장		비고
1	백태	0.2	m	5.0	m								
2	백태	0.2	m	5.0	m								
3	백태	0.2	m	1.0	m
