2017년도 호남고속선 오송-광주송정간
콘크리트 궤도 점검용역

- 외관조사망도 -

B60_황룡제2교(164k765~166k215, L=1,450m)
G89_황룡제2교_토공노반(166k215~166k243, L=28m)

45. B60_황룡제2교

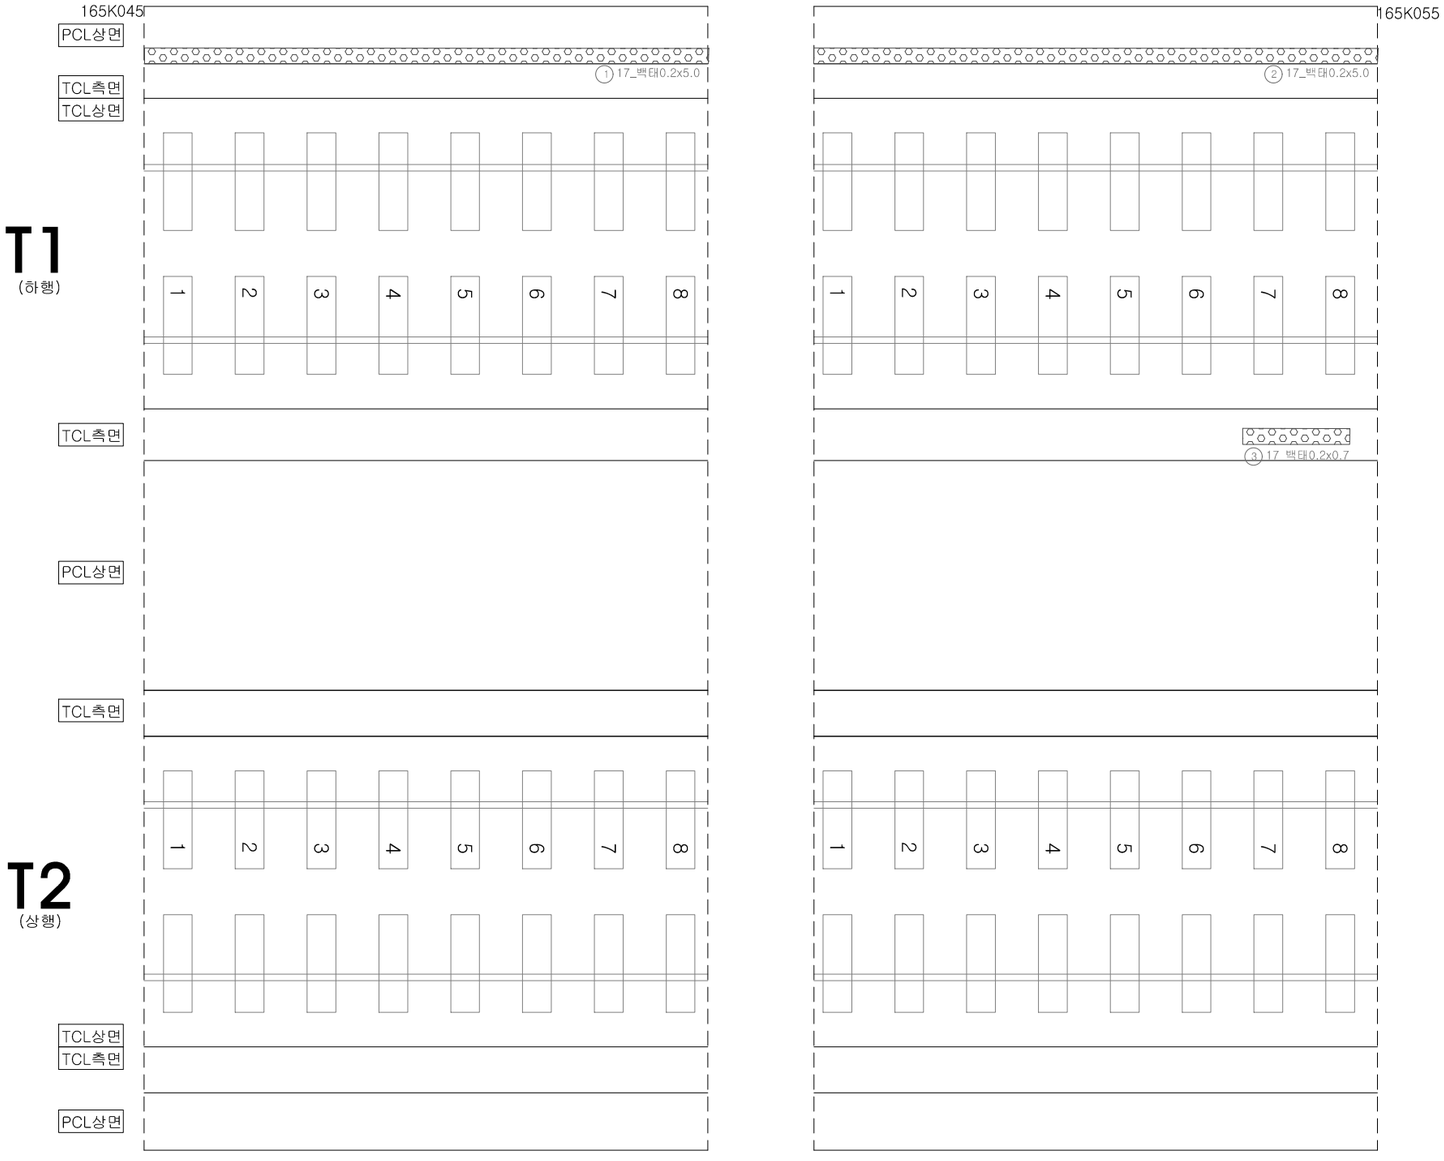
외관조사망도 번호
B60_호남고속선 황룡제2교_29(6 SPAN -3,-4)

연번	손상	폭		연장		비고	연번	손상	폭		연장		비고
1	백태	0.2	m	5.0	m								
2	백태	0.2	m	5.0	m								
3	백태	0.2	m	0.7	m

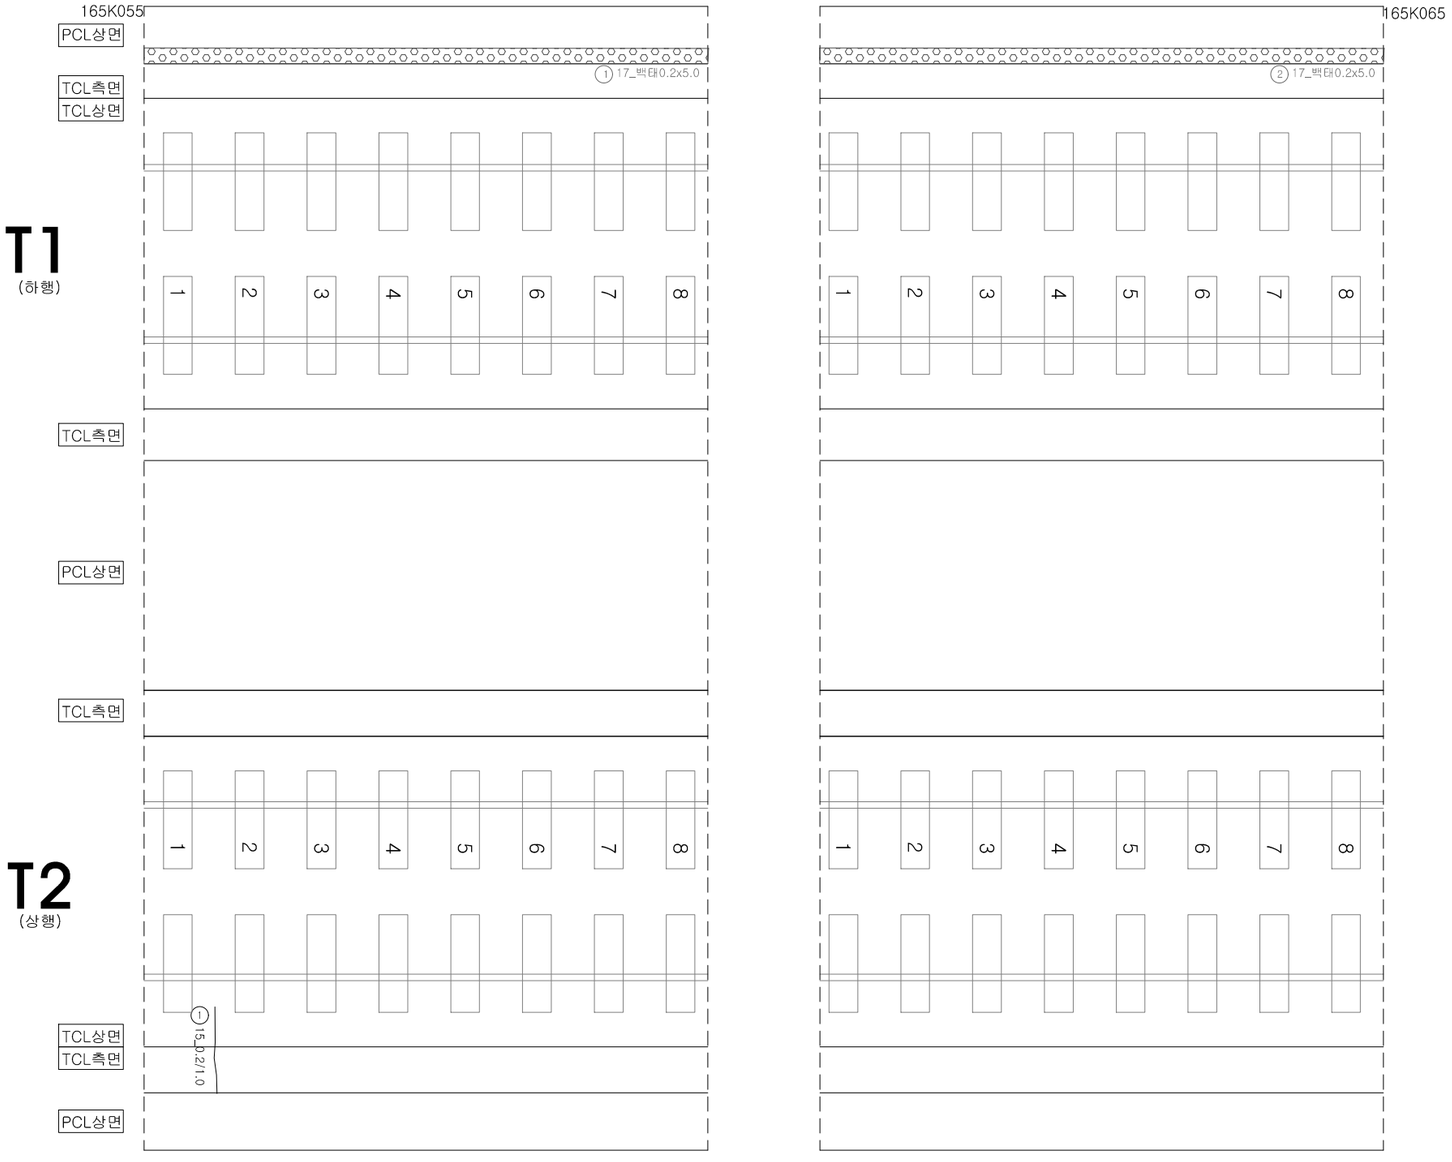
외관조사망도 번호
B60_호남고속선 황룡제2교_30(6 SPAN -5,-6)

연번	손상	폭		연장		비고	연번	손상	폭		연장		비고
1	백태	0.2	m	5.0	m								
2	백태	0.2	m	5.0	m

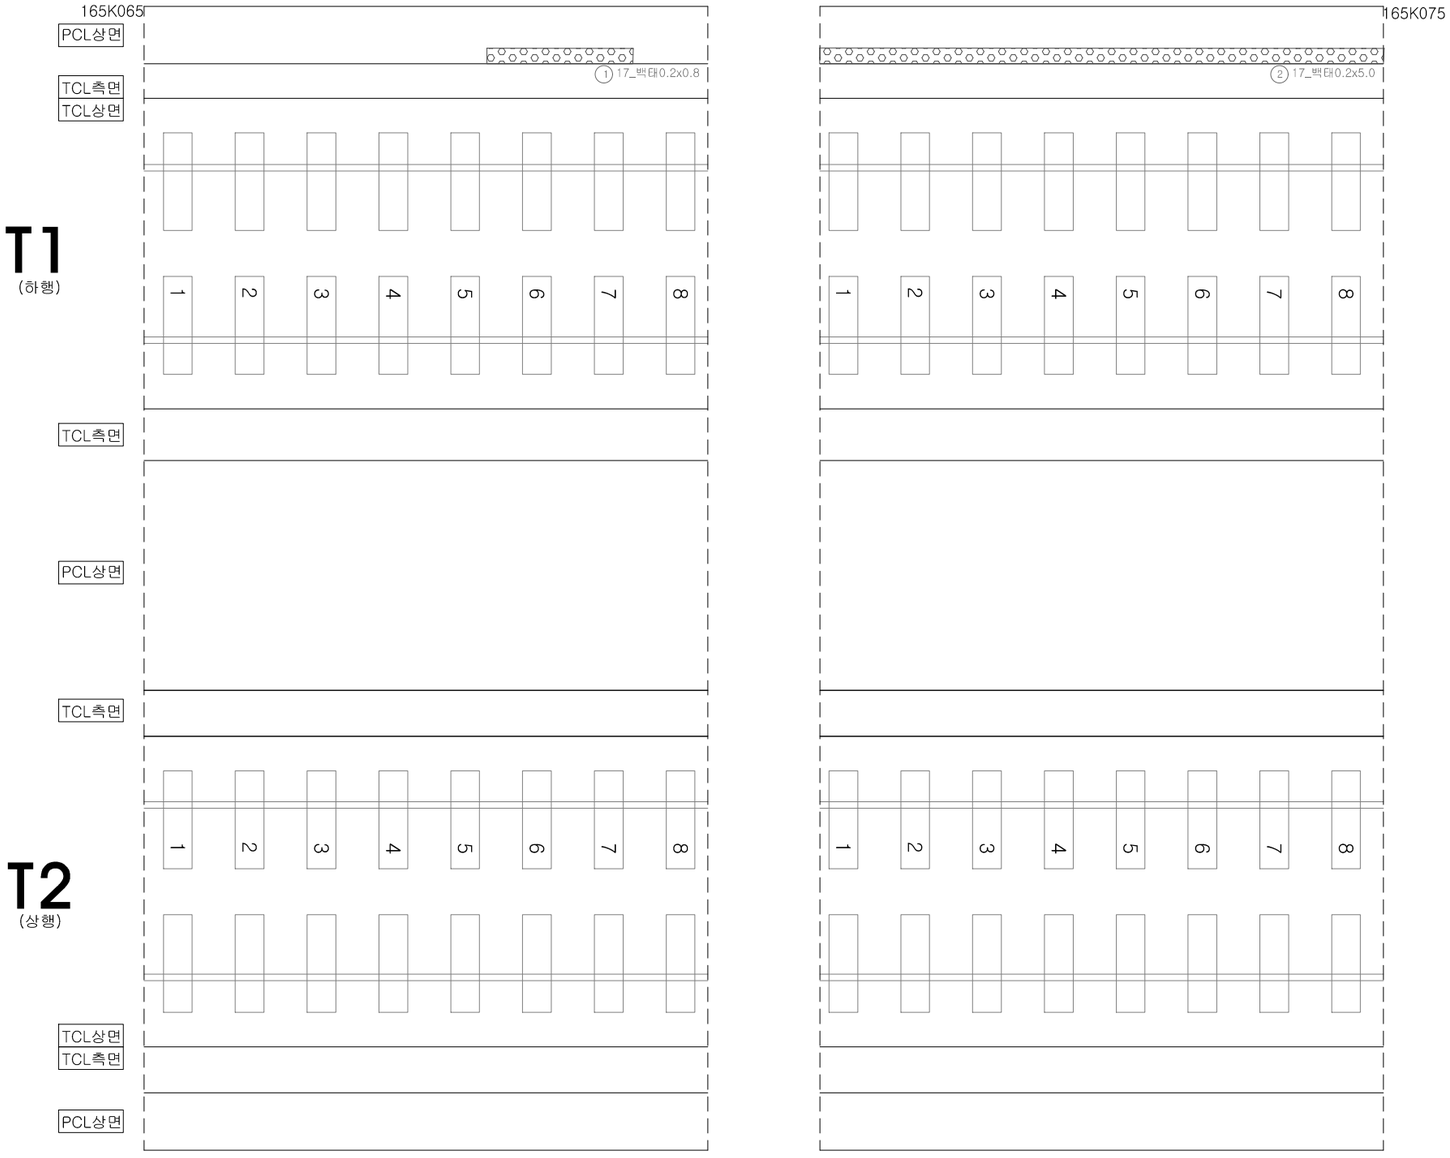
외관조사망도 번호
B60_호남고속선 황룡제2교_31(6 SPAN -7,-8)

연번	손상	폭		연장		비고	연번	손상	폭		연장		비고
1	백태	0.2	m	0.8	m								
2	백태	0.2	m	5.0	m

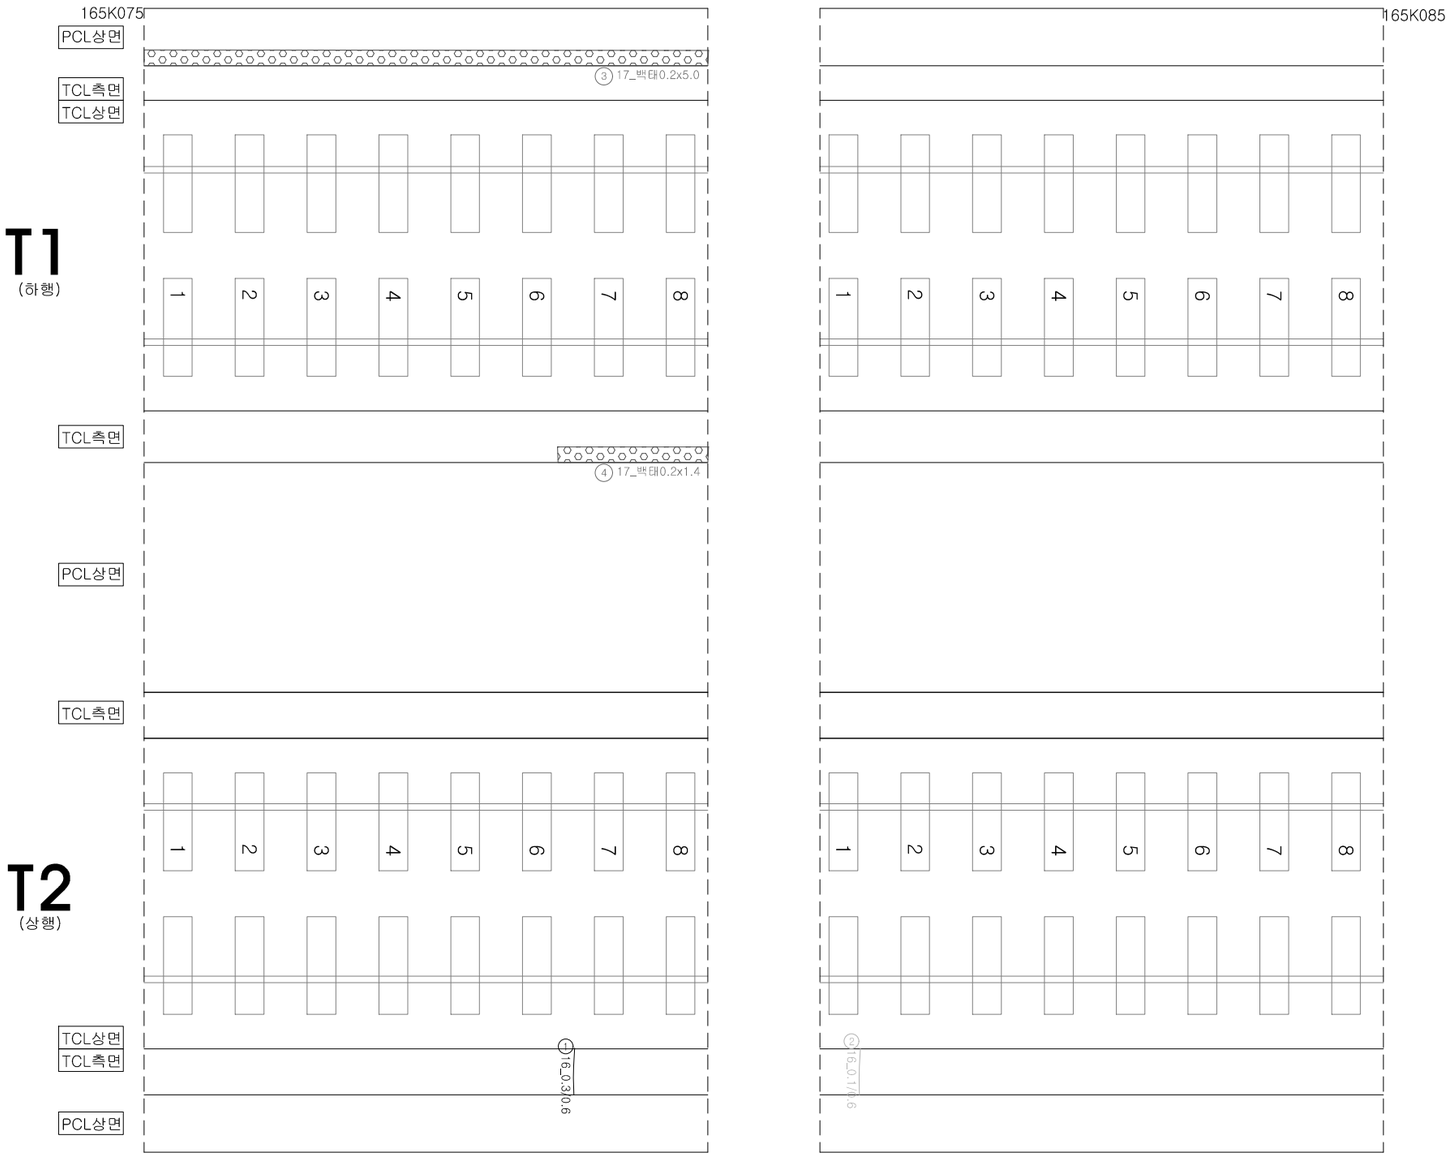
B60_호남고속선 황룡제2교_32(6 SPAN -9,-10)

연번	손상	폭		연장		비고	연번	손상	폭		연장		비고
1	균열	0.3	㎜	0.6	m								
2	균열	0.1	㎜	0.6	m								
3	백태	0.2	m	5.0	m								
4	백태	0.2	m	1.4	m

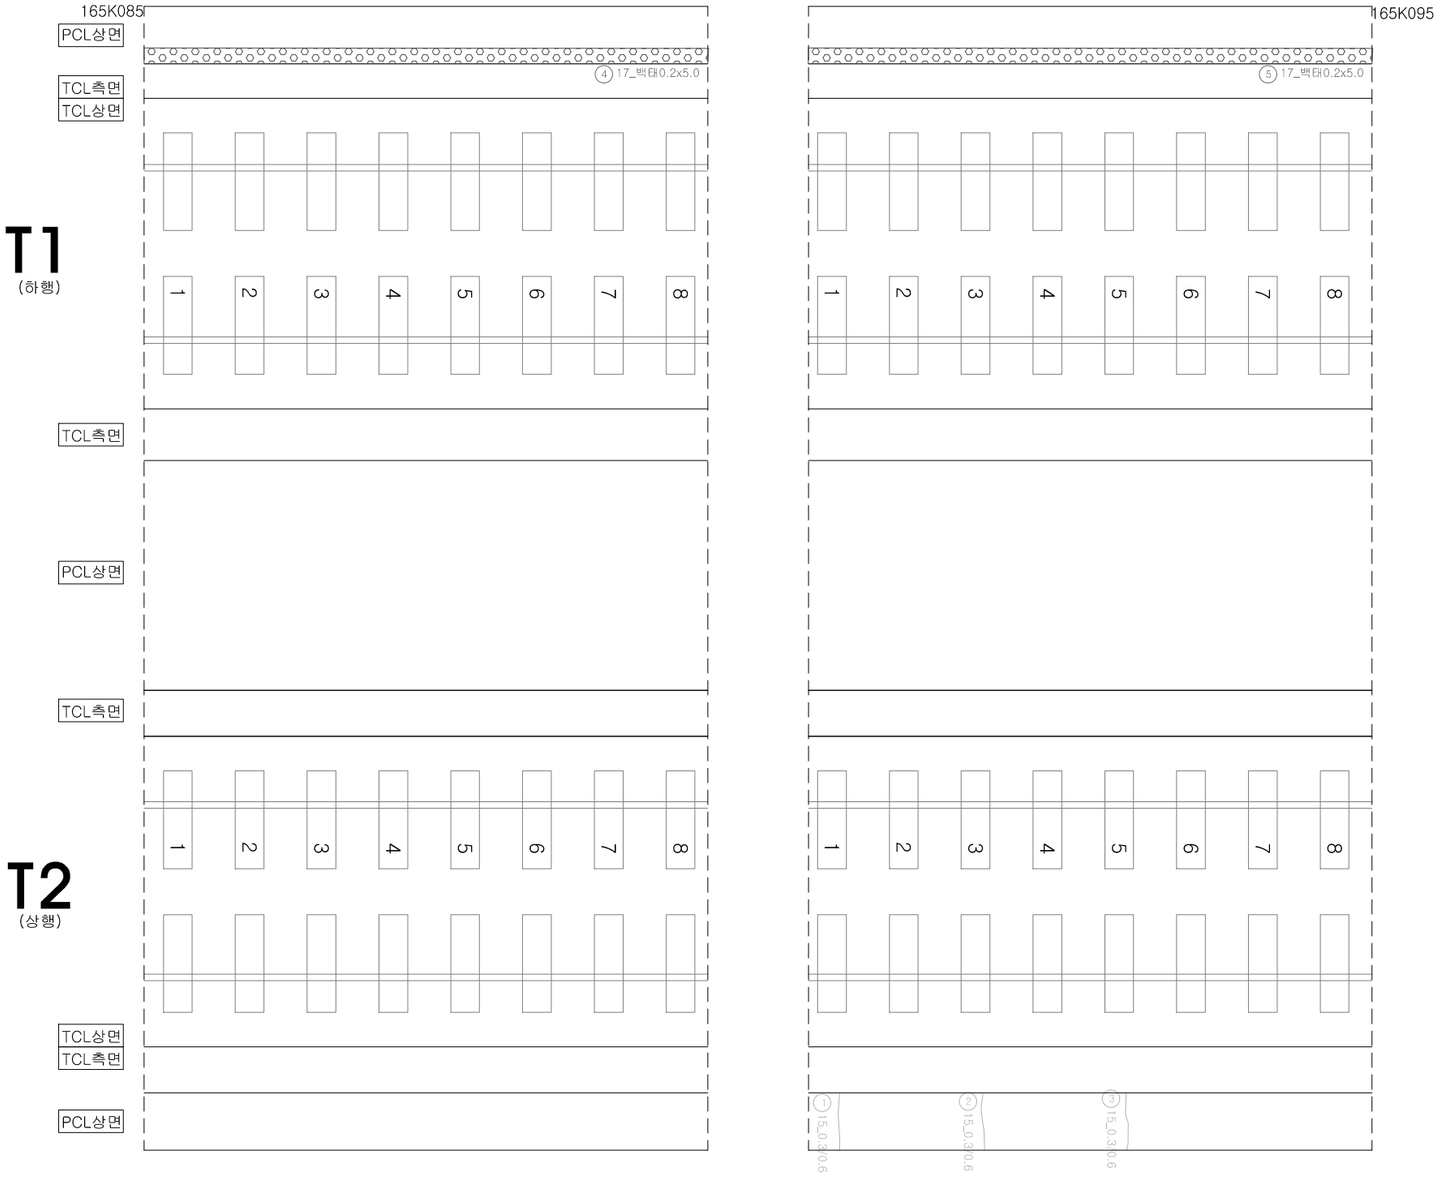
B60_호남고속선 황룡제2교_33(7 SPAN -1,-2)

연번	손상	폭		연장		비고	연번	손상	폭		연장		비고
1	균열	0.3	㎜	0.6	m								
2	균열	0.3	㎜	0.6	m								
3	균열	0.3	㎜	0.6	m								
4	백태	0.2	m	5.0	m								
5	백태	0.2	m	5.0	m

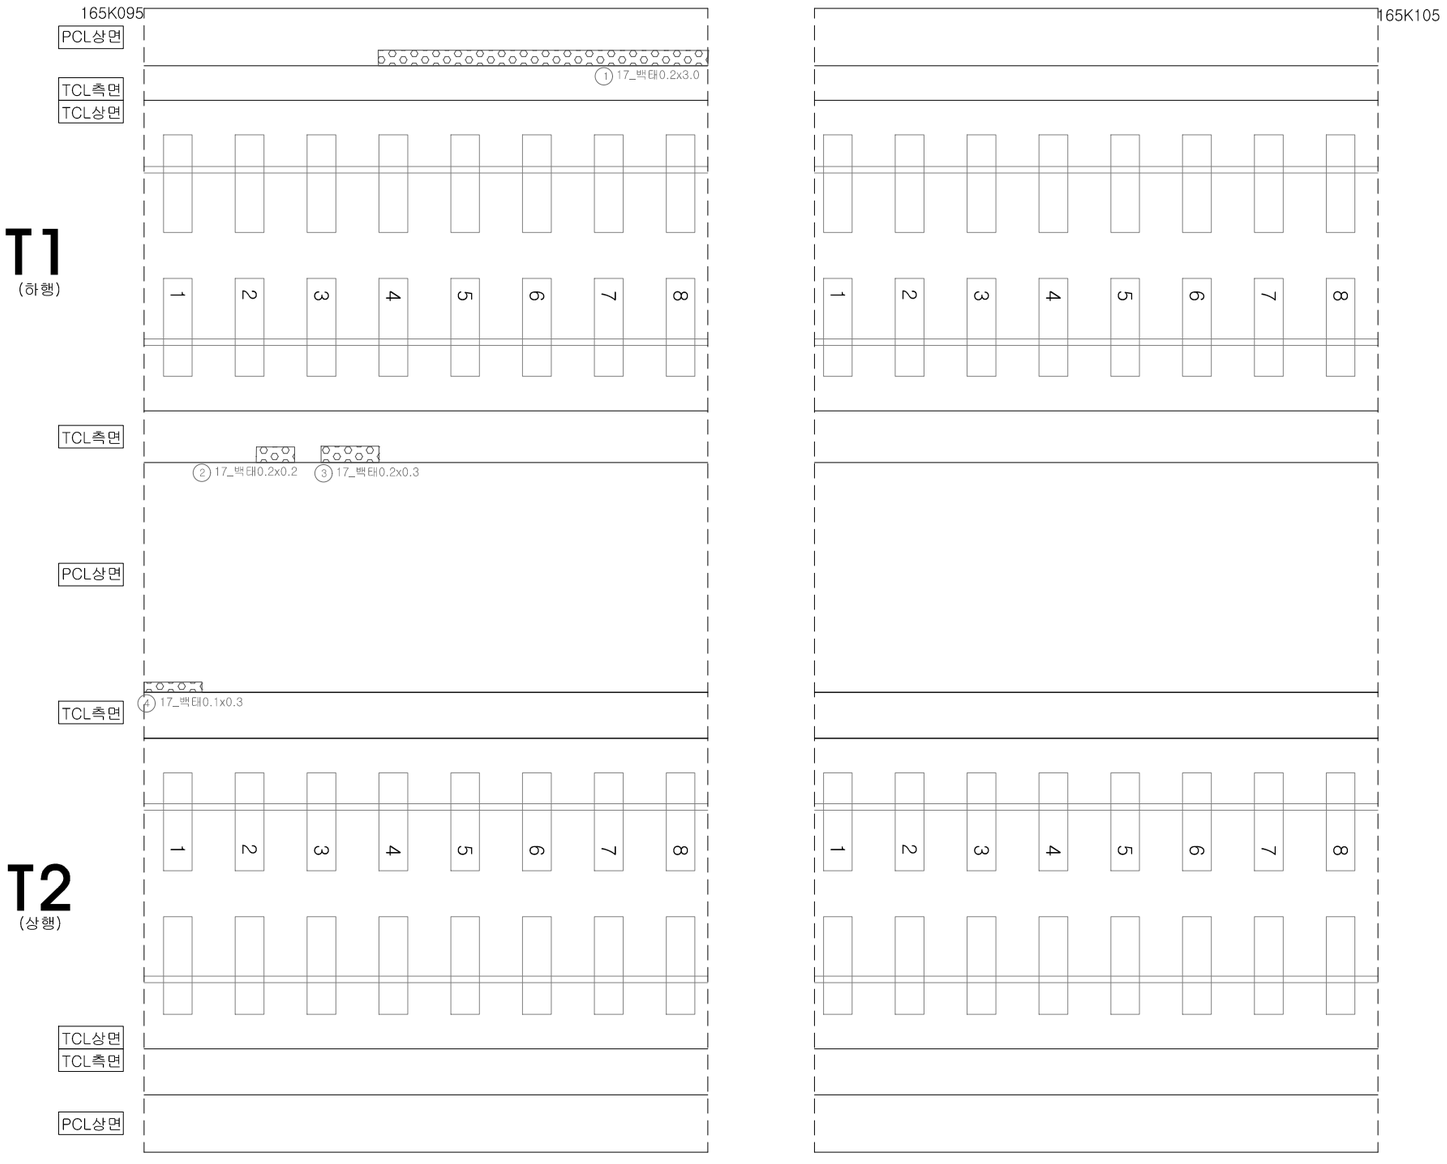
외관조사망도 번호
B60_호남고속선 황룡제2교_34(7 SPAN -3,-4)

연번	손상	폭		연장		비고	연번	손상	폭		연장		비고
1	백태	0.2	m	3.0	m								
2	백태	0.2	m	0.2	m								
3	백태	0.2	m	0.3	m								
4	백태	0.1	m	0.3	m

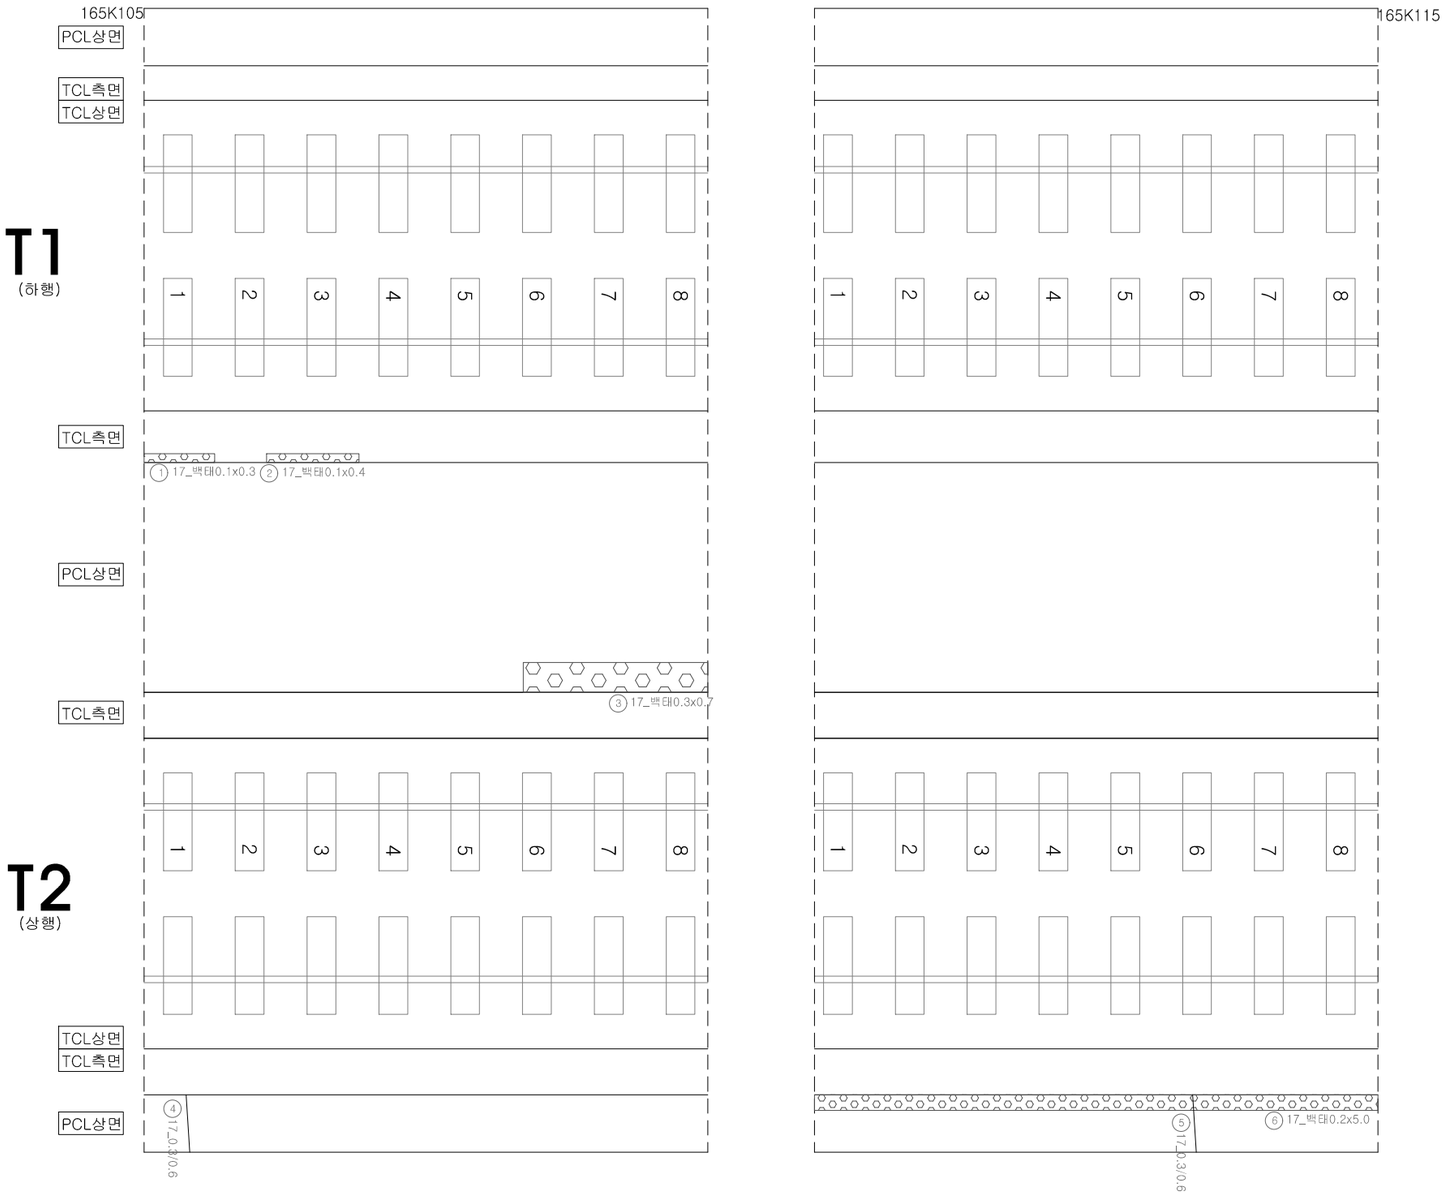
외관조사망도 번호
B60_호남고속선 황룡제2교_35(7 SPAN -5,-6)

연번	손상	폭		연장		비고	연번	손상	폭		연장		비고
1	백태	0.1	m	0.3	m								
2	백태	0.1	m	0.4	m								
3	백태	0.3	m	0.7	m								
4	균열	0.3	㎜	0.6	m								
5	균열	0.3	㎜	0.6	m								
6	백태	0.2	m	5.0	m

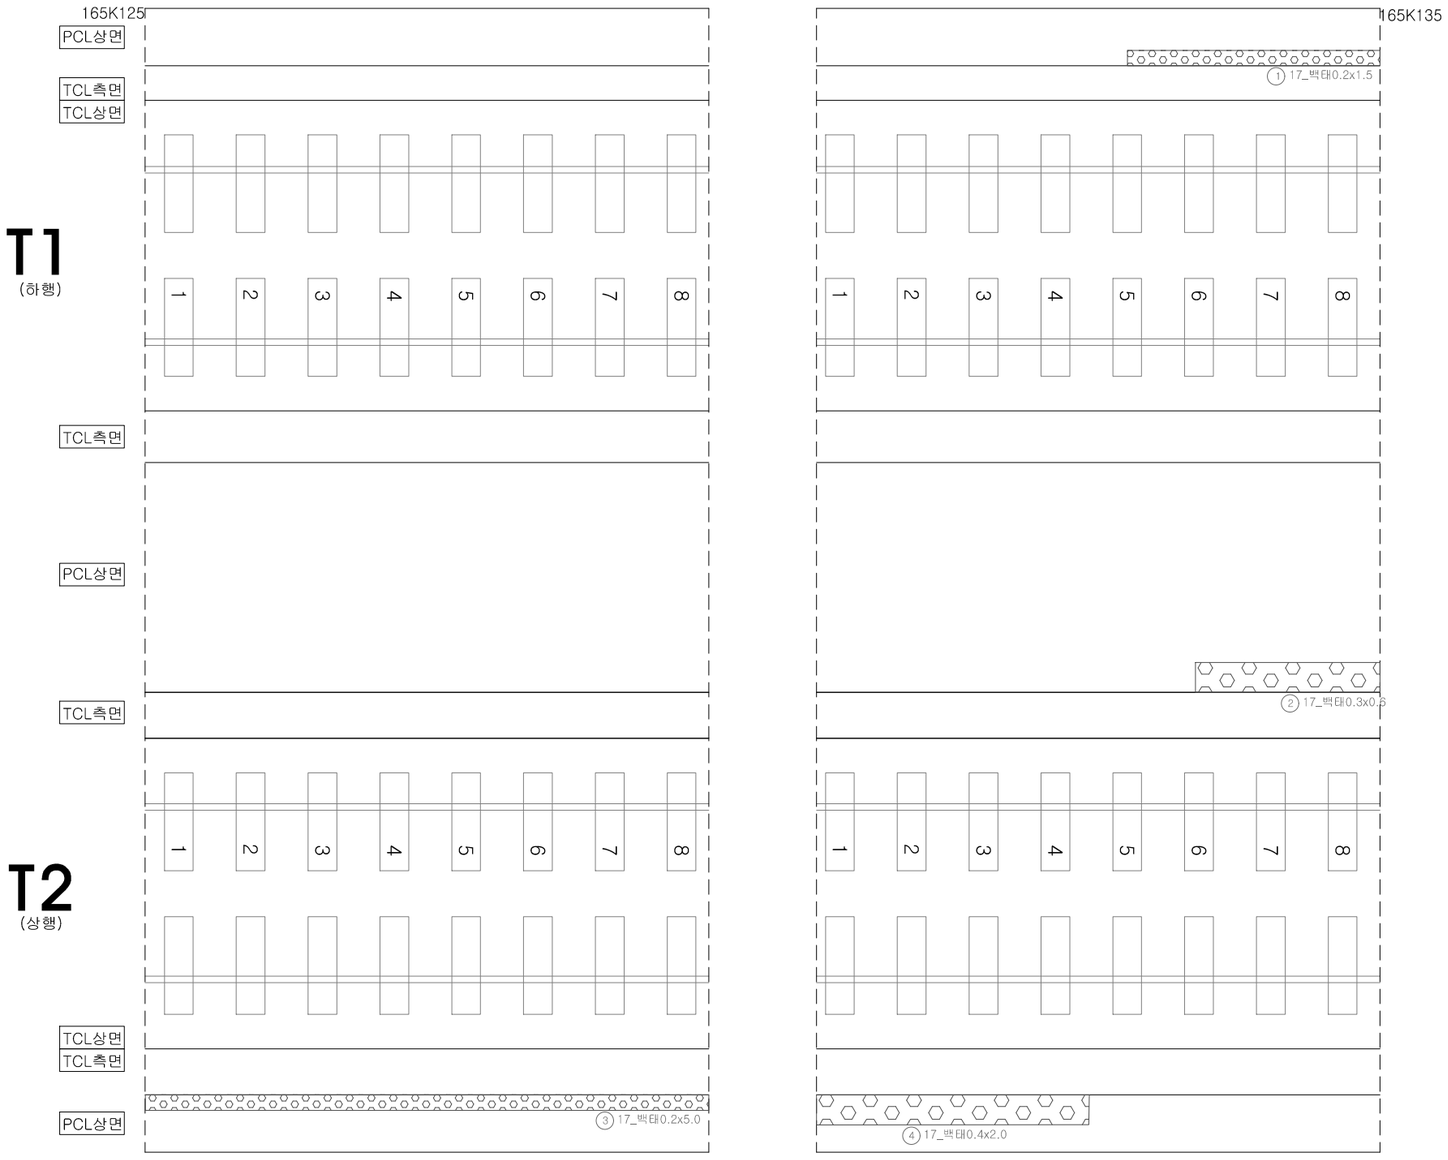
외관조사망도 번호
B60_호남고속선 황룡제2교_37(7 SPAN -9,-10)

연번	손상	폭		연장		비고	연번	손상	폭		연장		비고
1	백태	0.2	m	1.5	m								
2	백태	0.3	m	0.6	m								
3	백태	0.2	m	5.0	m								
4	백태	0.4	m	2.0	m

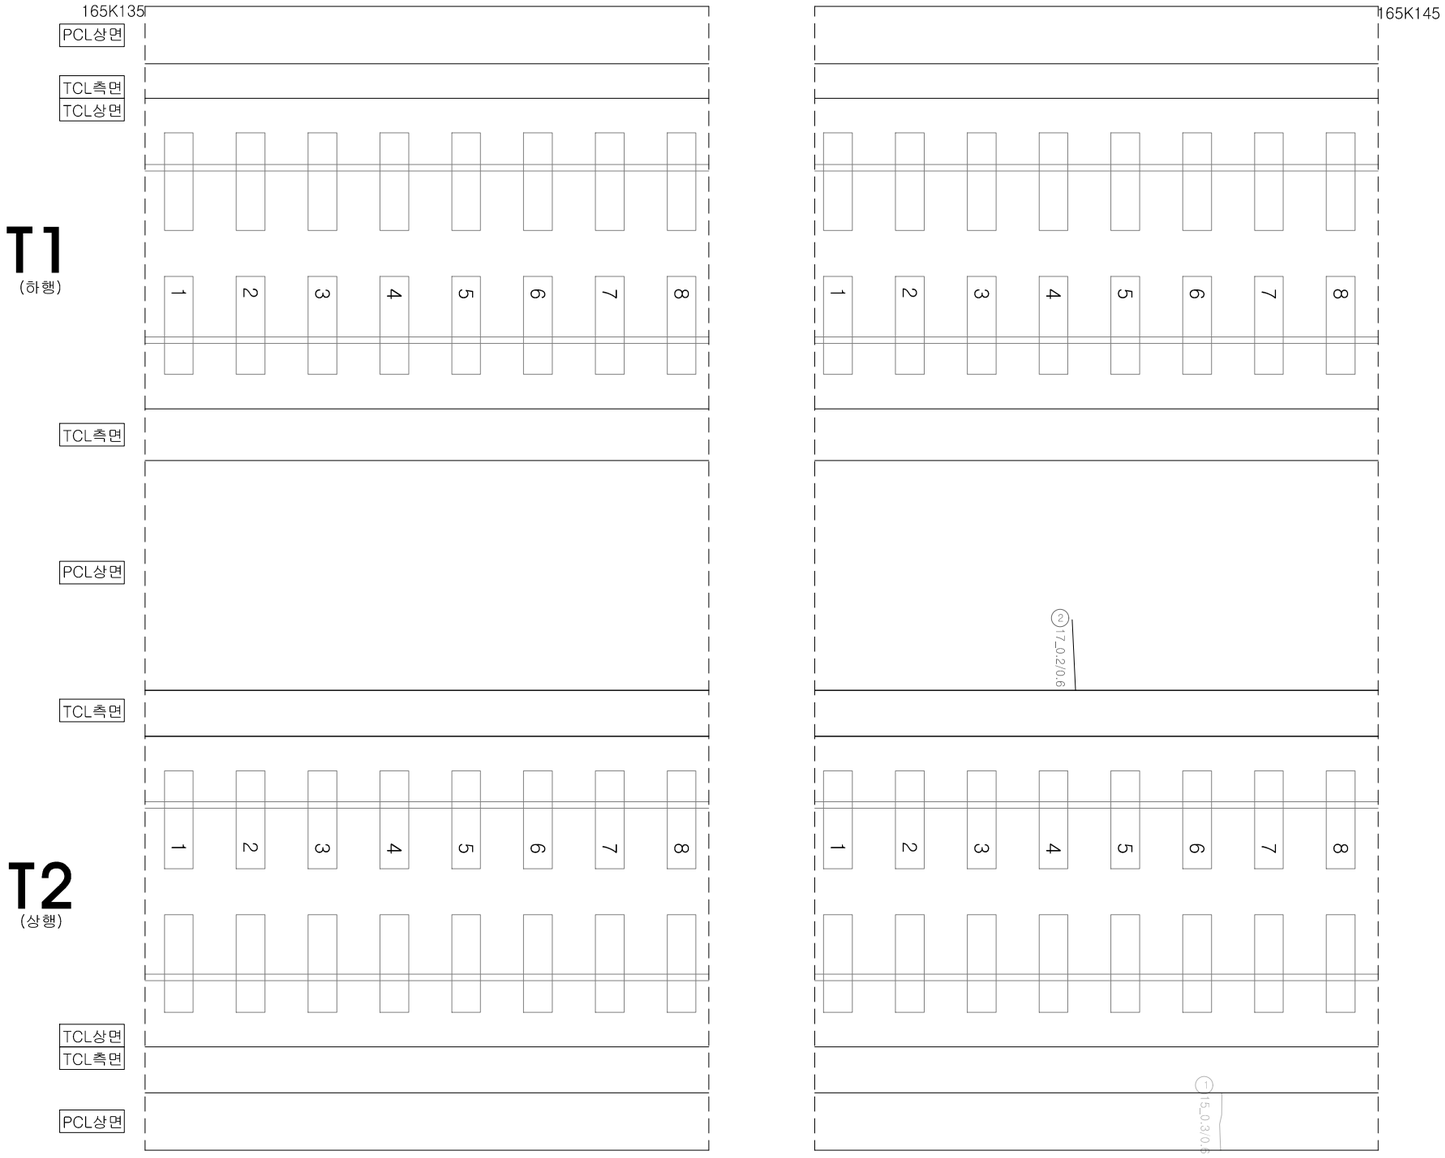
B60_호남고속선 황룡제2교_38(8 SPAN -1,-2)

연번	손상	폭		연장		비고	연번	손상	폭		연장		비고
1	균열	0.3	㎜	0.6	m								
2	균열	0.2	㎜	0.6	m

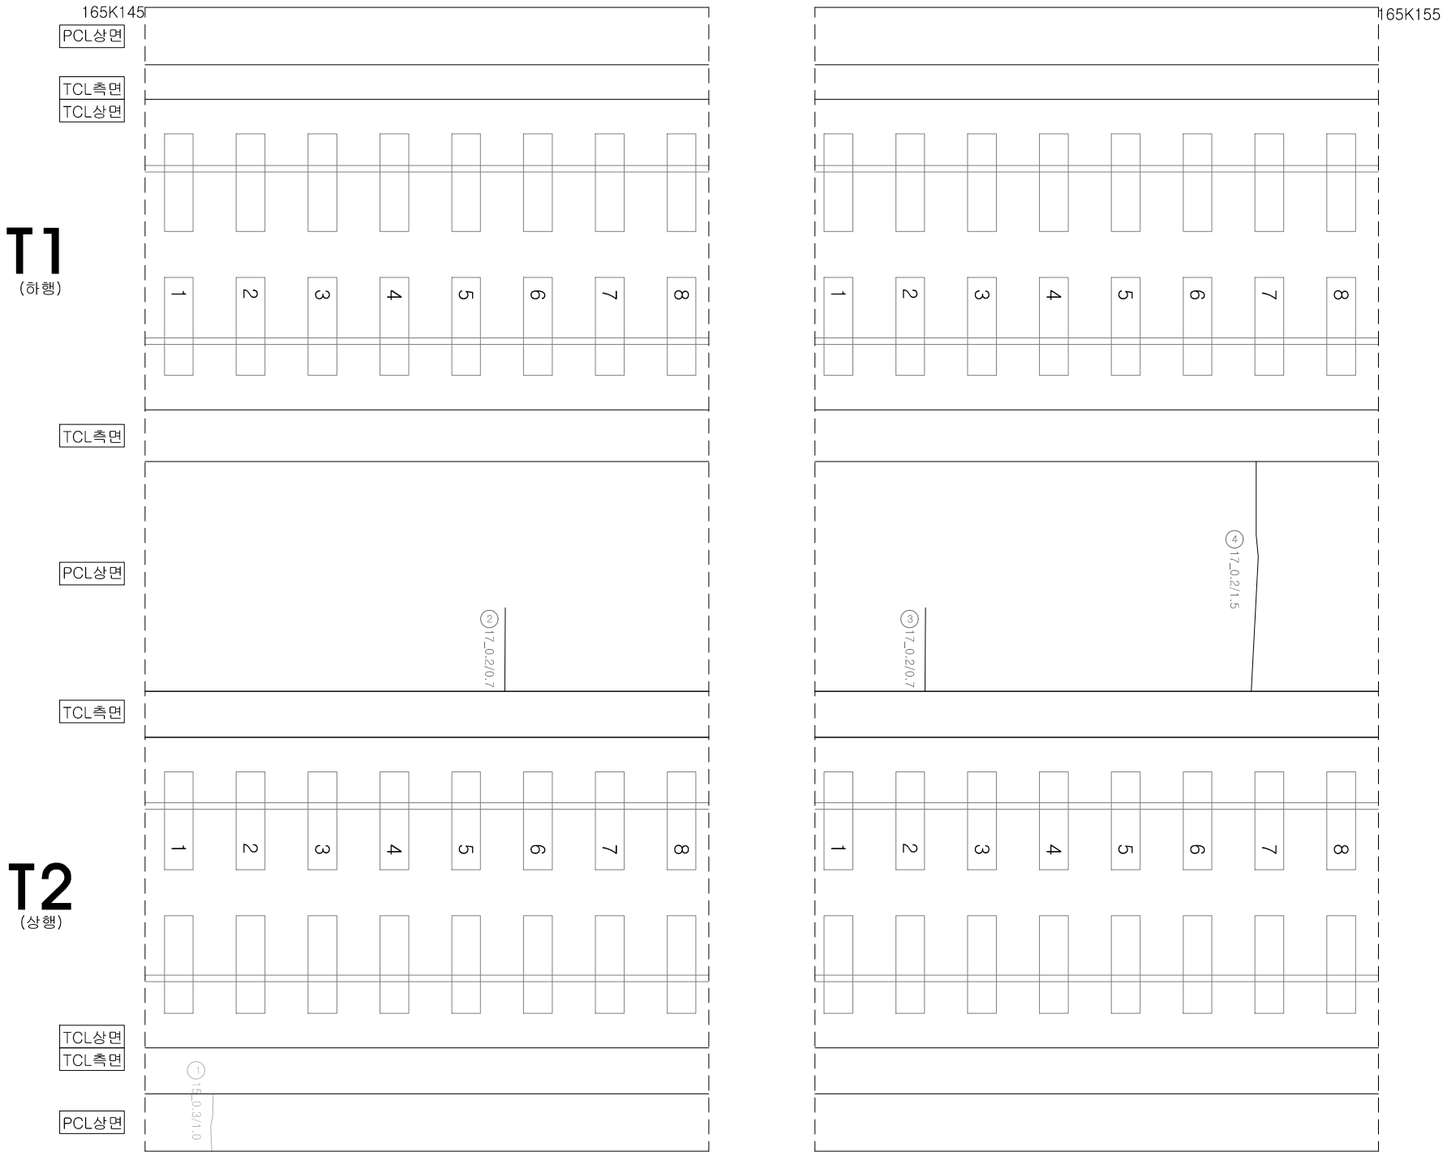
외관조사망도 번호
B60_호남고속선 황룡제2교_39(8 SPAN -3,-4)

연번	손상	폭		연장		비고	연번	손상	폭		연장		비고
1	균열	0.3	㎜	1.0	m								
2	균열	0.2	㎜	0.7	m								
3	균열	0.2	㎜	0.7	m								
4	균열	0.2	㎜	1.5	m

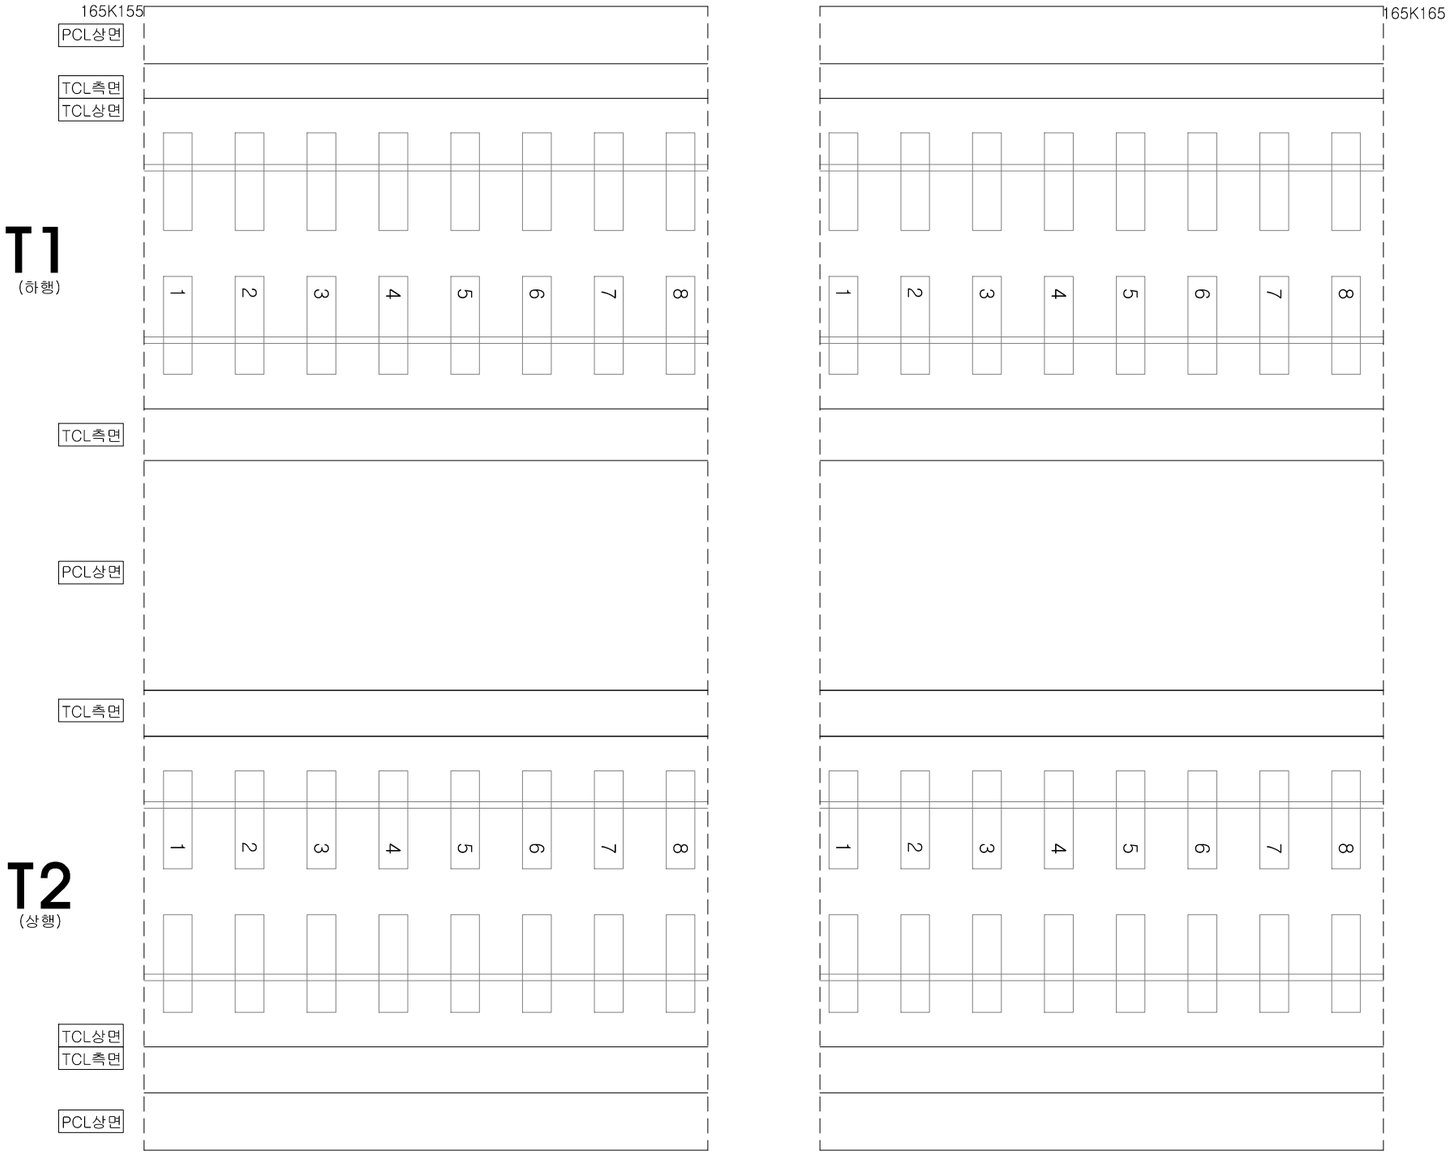
외관조사망도 번호
B60_호남고속선 황룡제2교_40(8 SPAN -5,-6)

연번	손상	폭		연장		비고	연번	손상	폭		연장		비고
1	균열	0.2	㎜	0.6	m								
2	균열	0.2	㎜	0.5	m								
3	균열	0.3	㎜	0.6	m

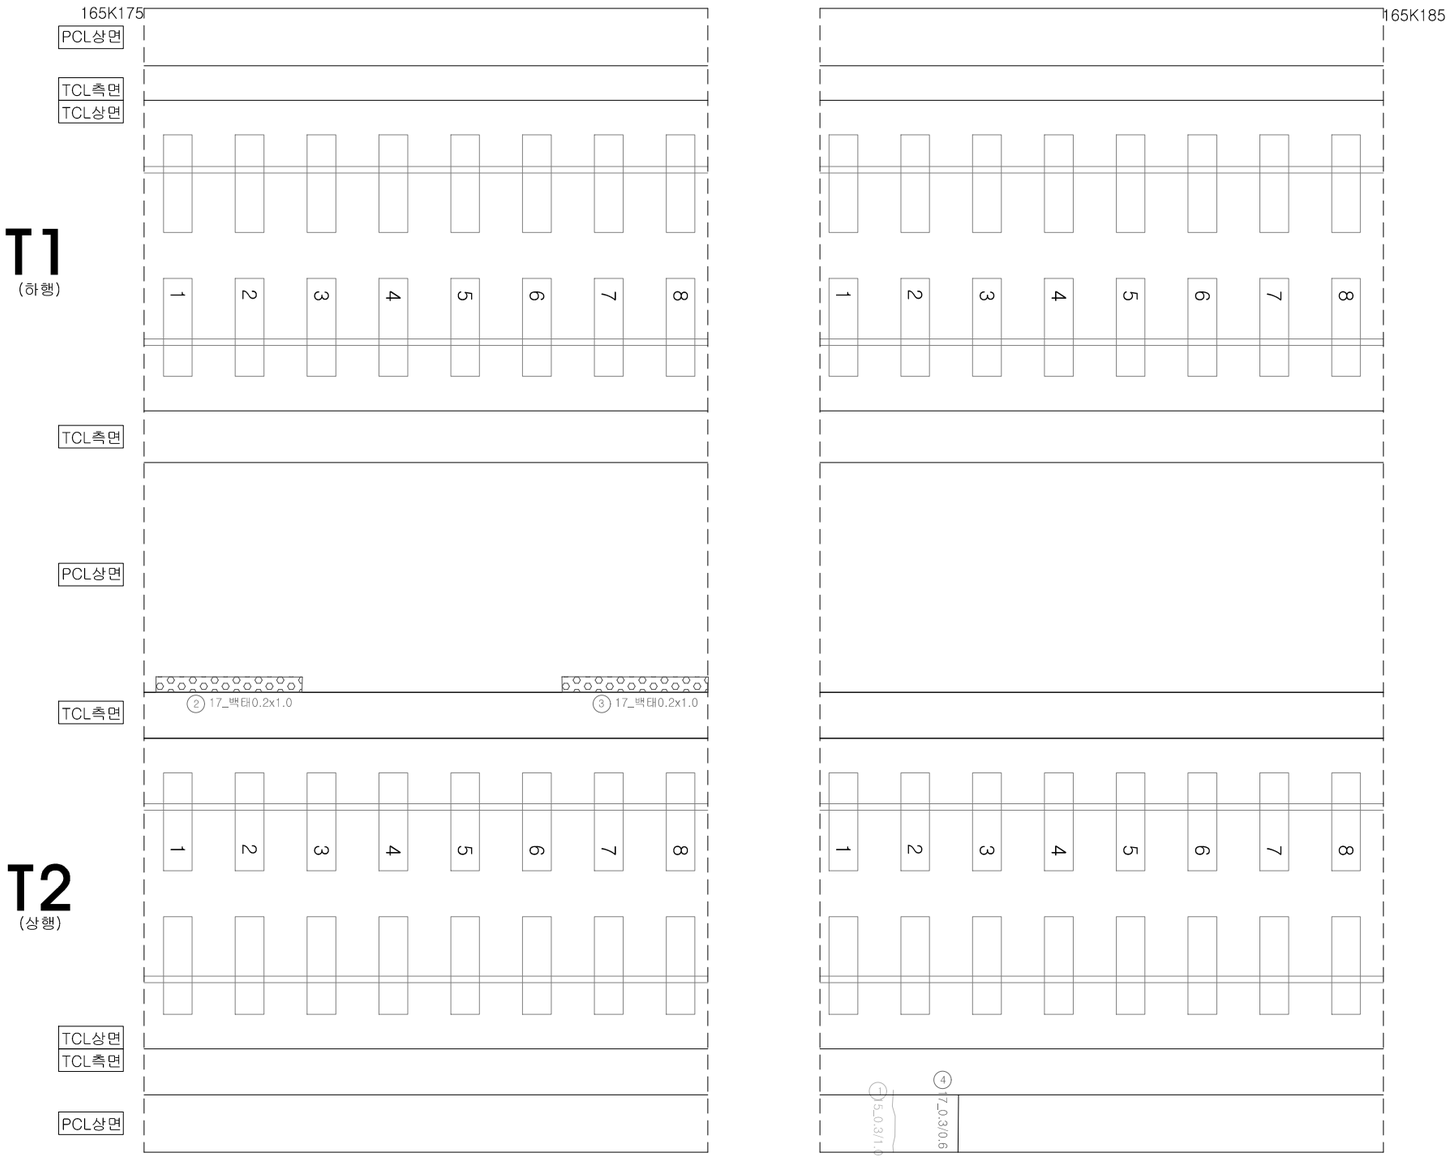
외관조사망도 번호
B60_호남고속선 황룡제2교_42(8 SPAN -9,-10)

연번	손상	폭		연장		비고	연번	손상	폭		연장		비고
1	균열	0.3	㎜	1.0	m								
2	백태	0.2	m	1.0	m								
3	백태	0.2	m	1.0	m								
4	균열	0.3	㎜	0.6	m

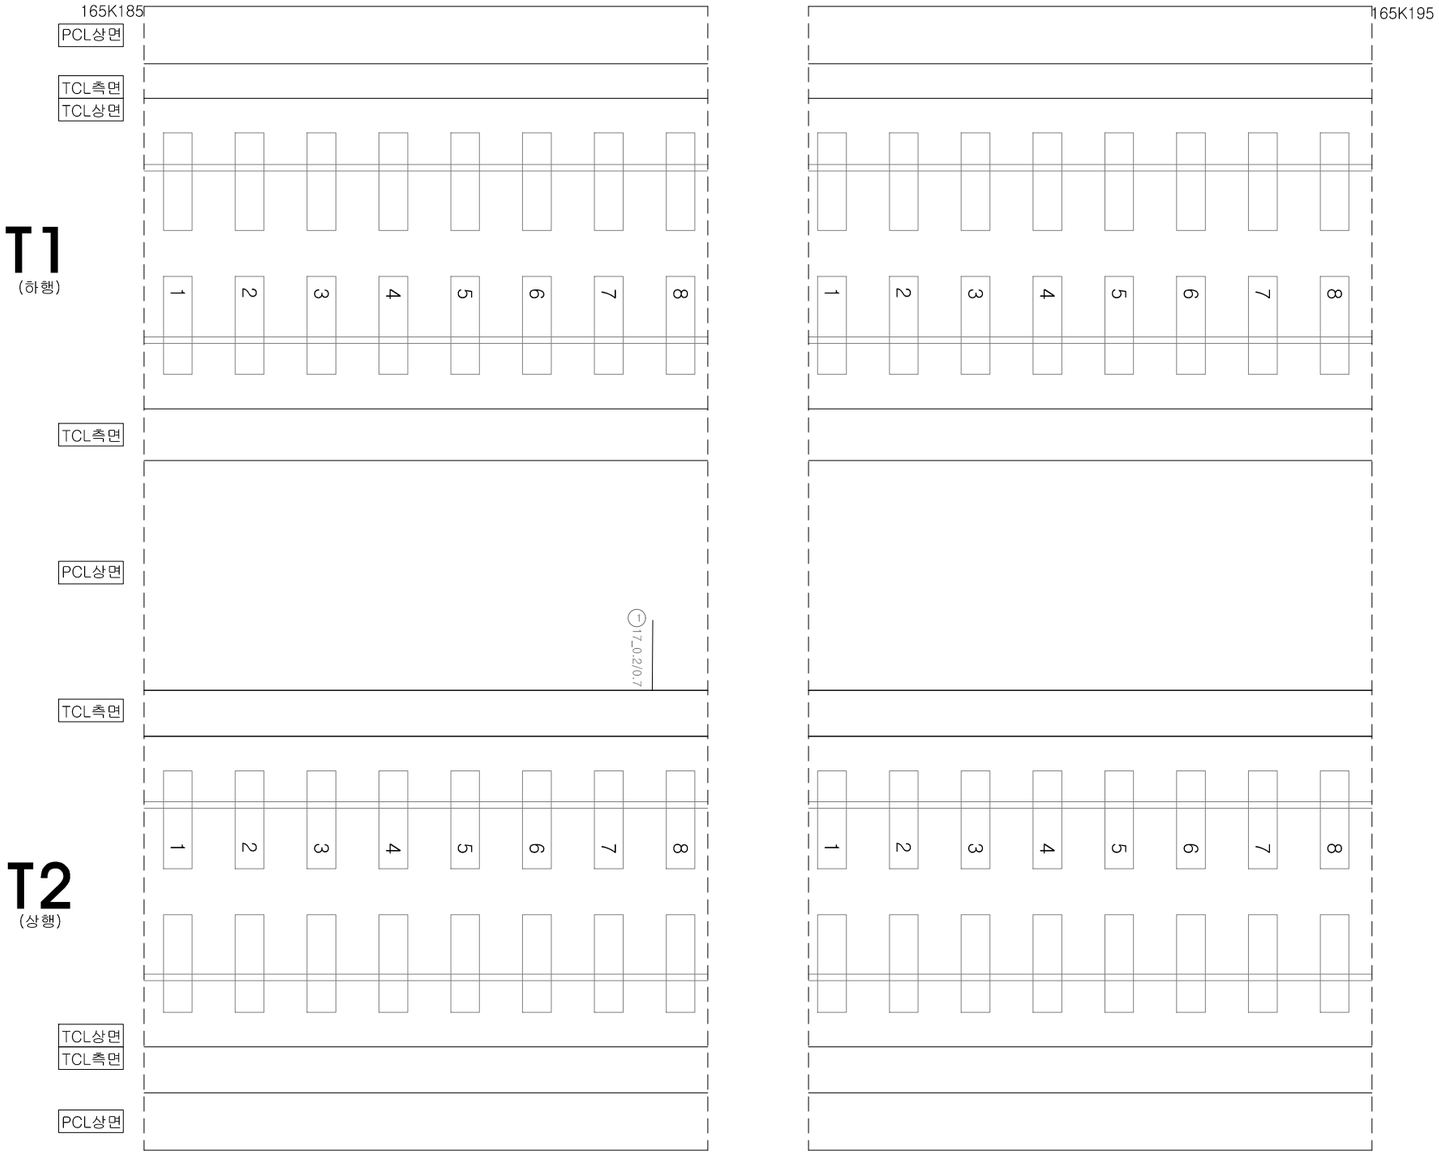
외관조사망도 번호
B60_호남고속선 황룡제2교_43(9 SPAN -1,-2)

연번	손상	폭		연장		비고	연번	손상	폭		연장		비고
1	균열	0.2	mm	0.7	m
