2017년도 호남고속선 오송-광주송정간
콘크리트 궤도 점검용역

- 외관조사망도 -

B60_황룡제2교(164k765~166k215, L=1,450m)
G89_황룡제2교_토공노반(166k215~166k243, L=28m)

45. B60_황룡제2교

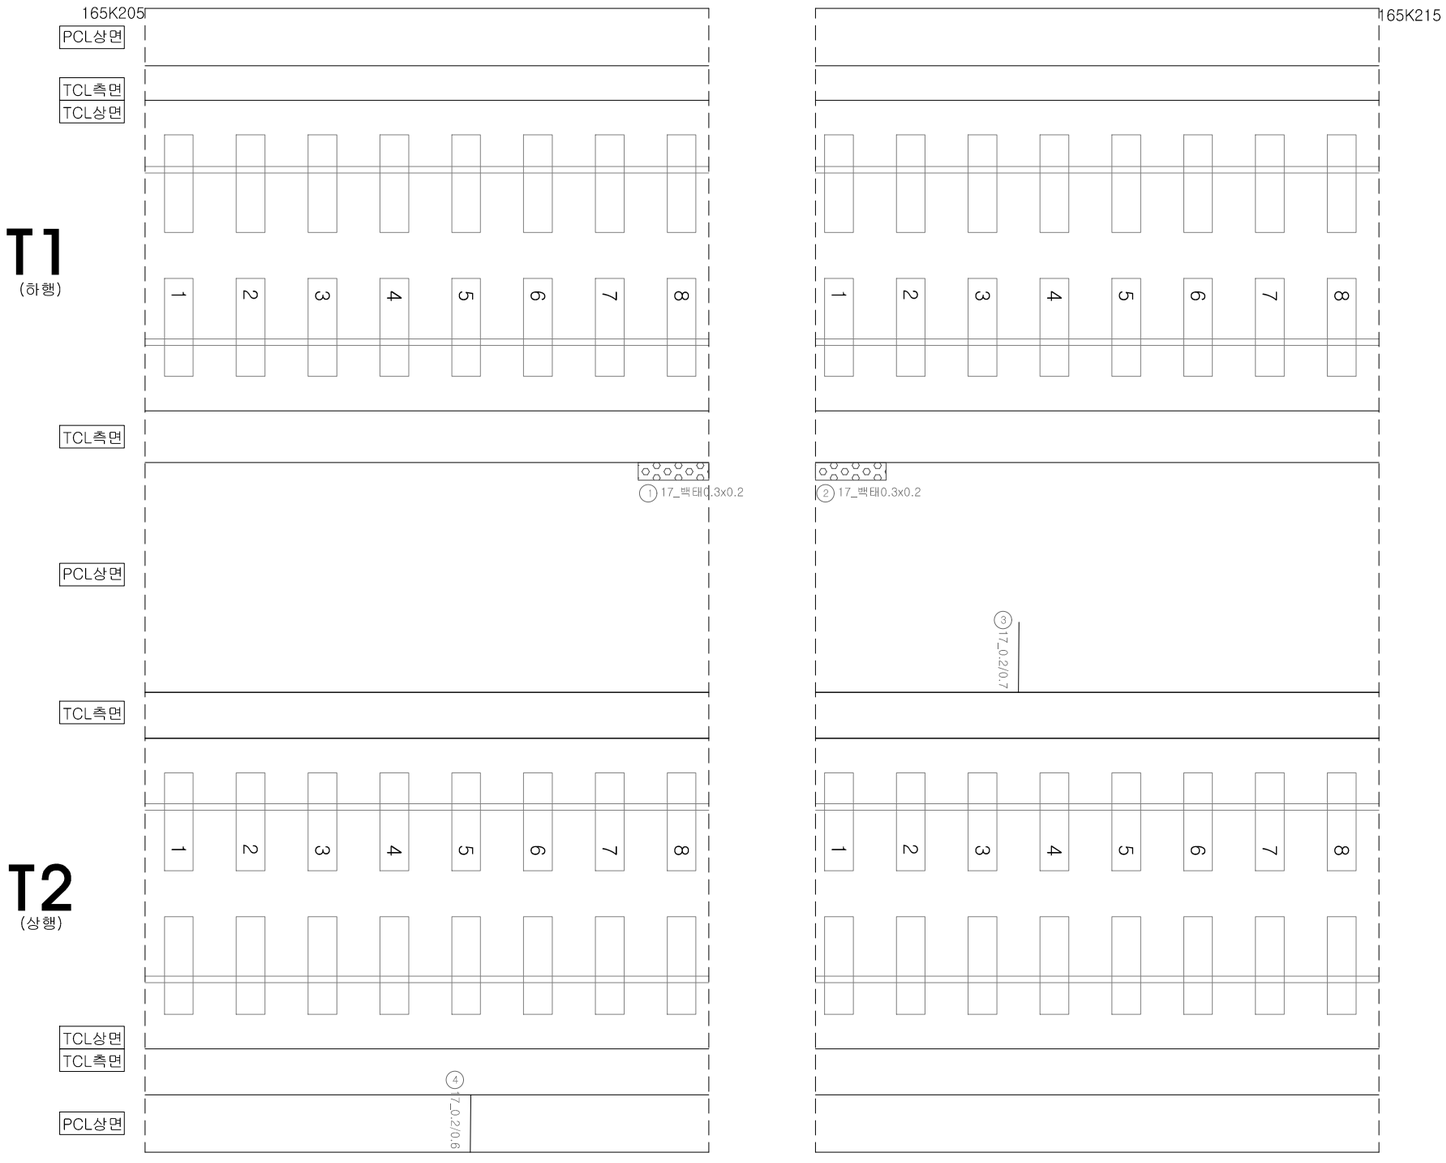
외관조사망도 번호
B60_호남고속선 황룡제2교_45(9 SPAN -5,-6)

연번	손상	폭		연장		비고	연번	손상	폭		연장		비고
1	백태	0.3	m	0.2	m								
2	백태	0.3	m	0.2	m								
3	균열	0.2	㎜	0.7	m								
4	균열	0.2	㎜	0.6	m

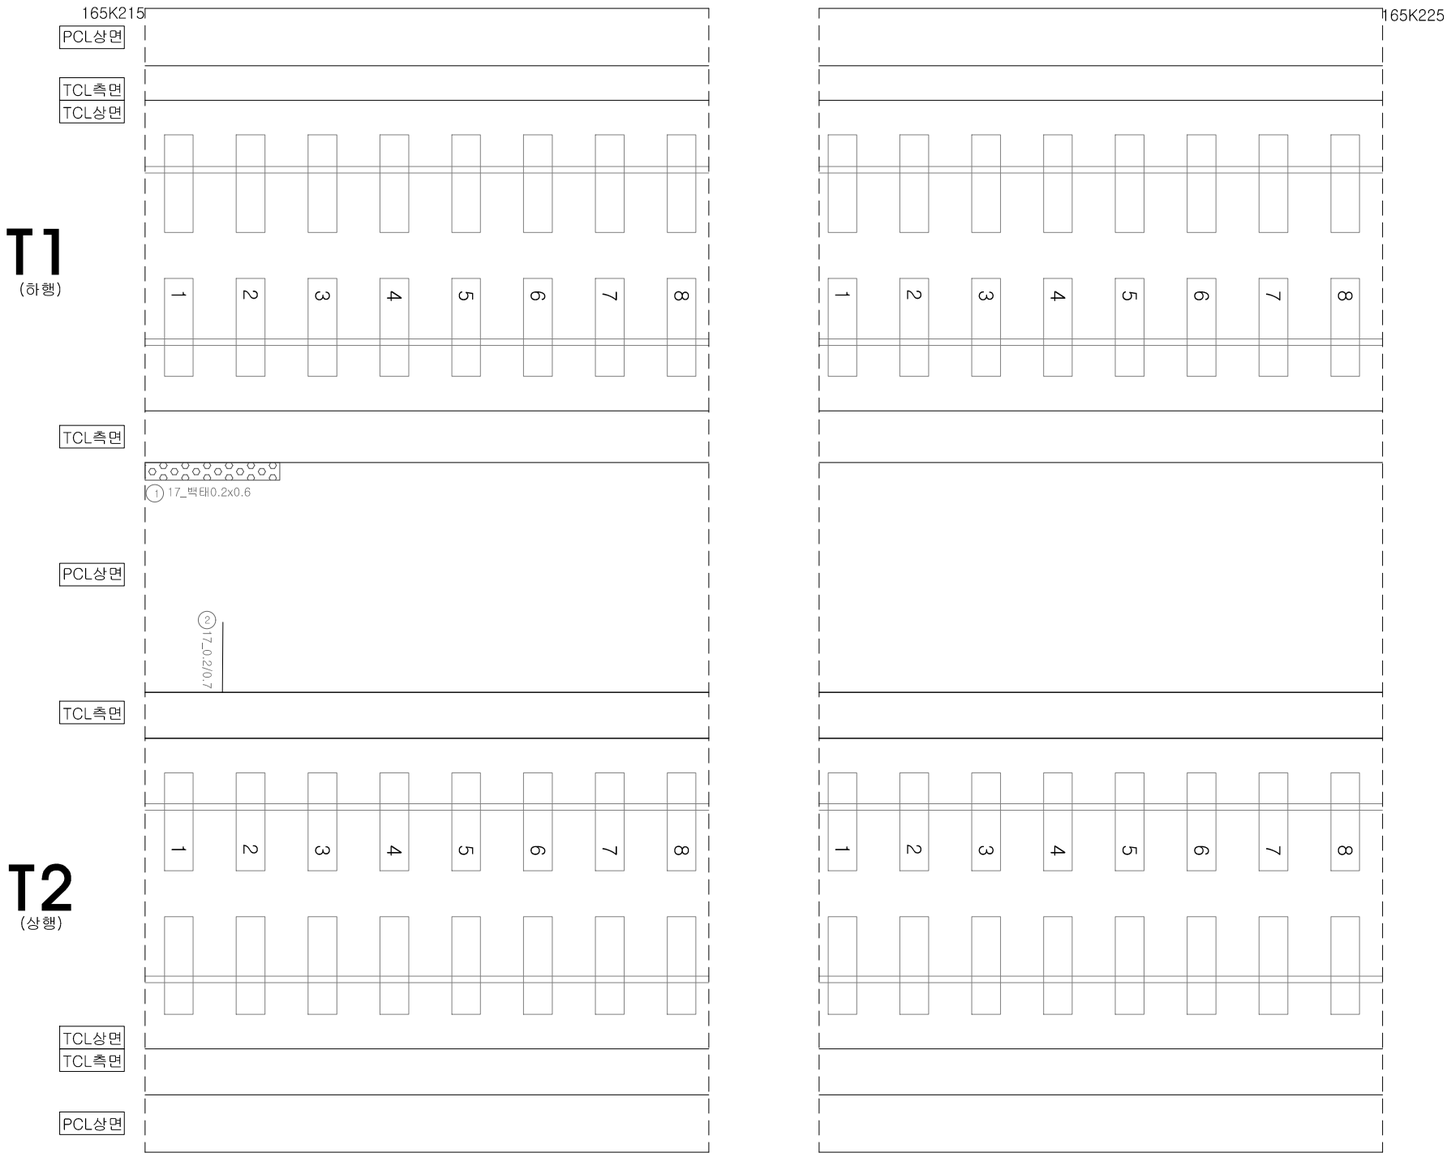
외관조사망도 번호
B60_호남고속선 황룡제2교_46(9 SPAN -7,-8)

연번	손상	폭		연장		비고	연번	손상	폭		연장		비고
1	백대	0.2	m	0.6	m								
2	균열	0.2	㎜	0.7	m

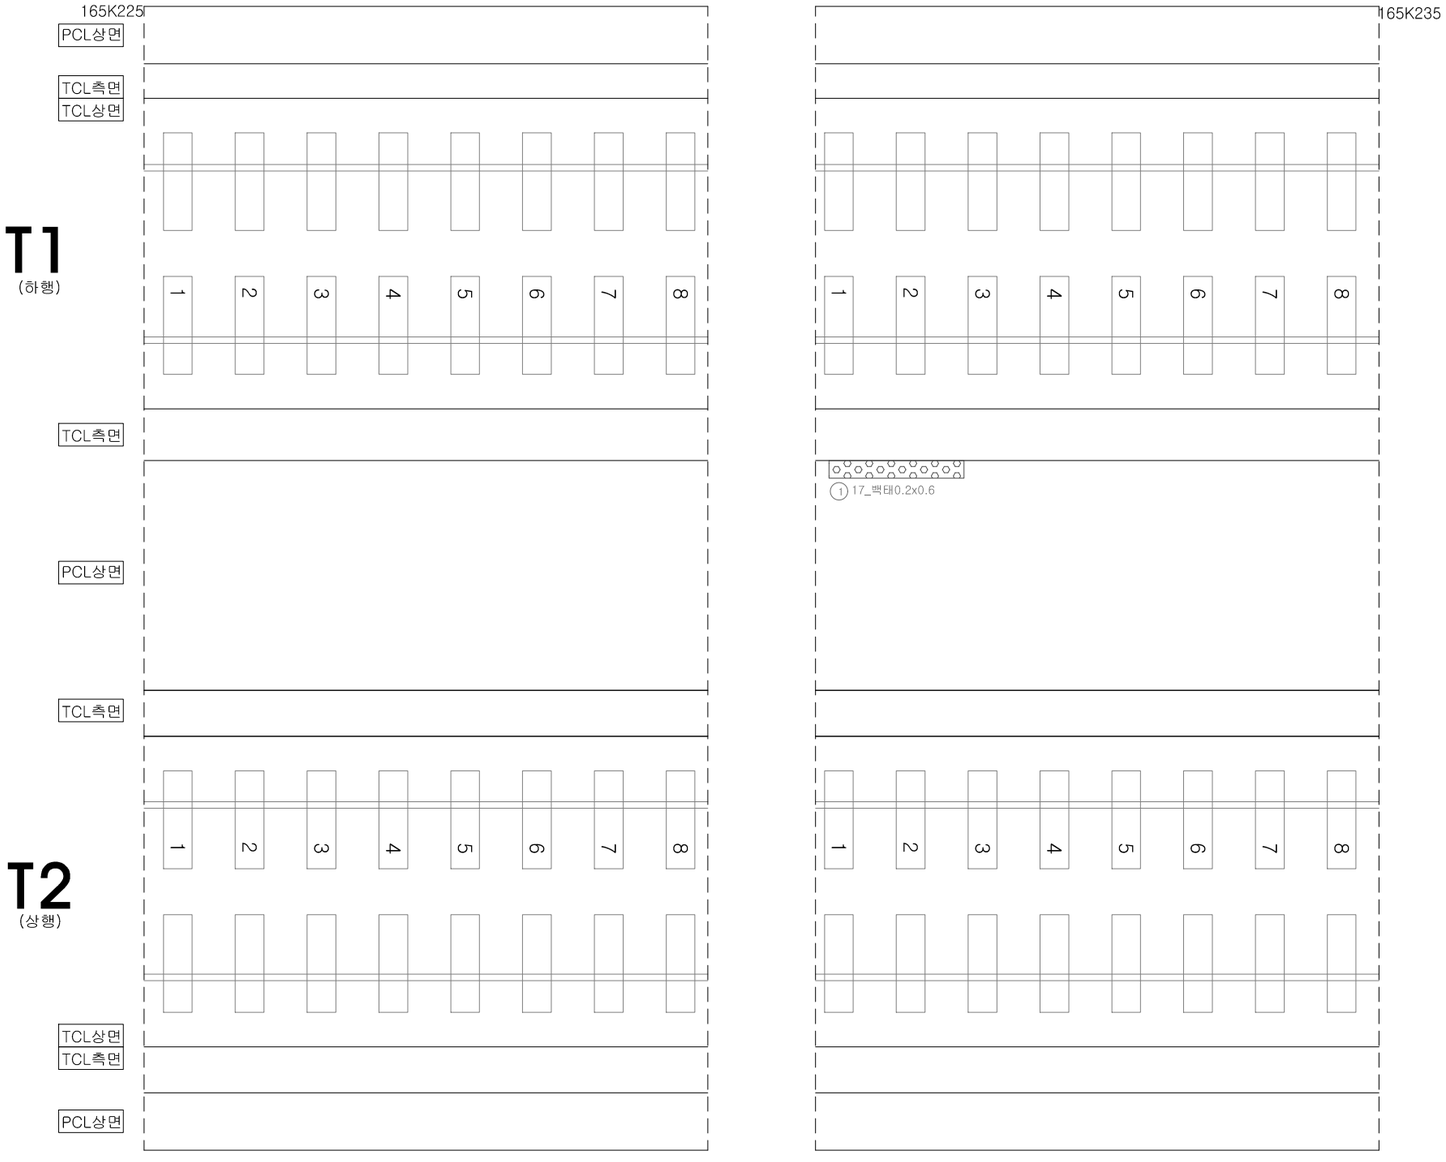
B60_호남고속선 황룡제2교_47(9 SPAN -9,-10)

연번	손상	폭		연장		비고	연번	손상	폭		연장		비고
1	백태	0.2	m	0.6	m

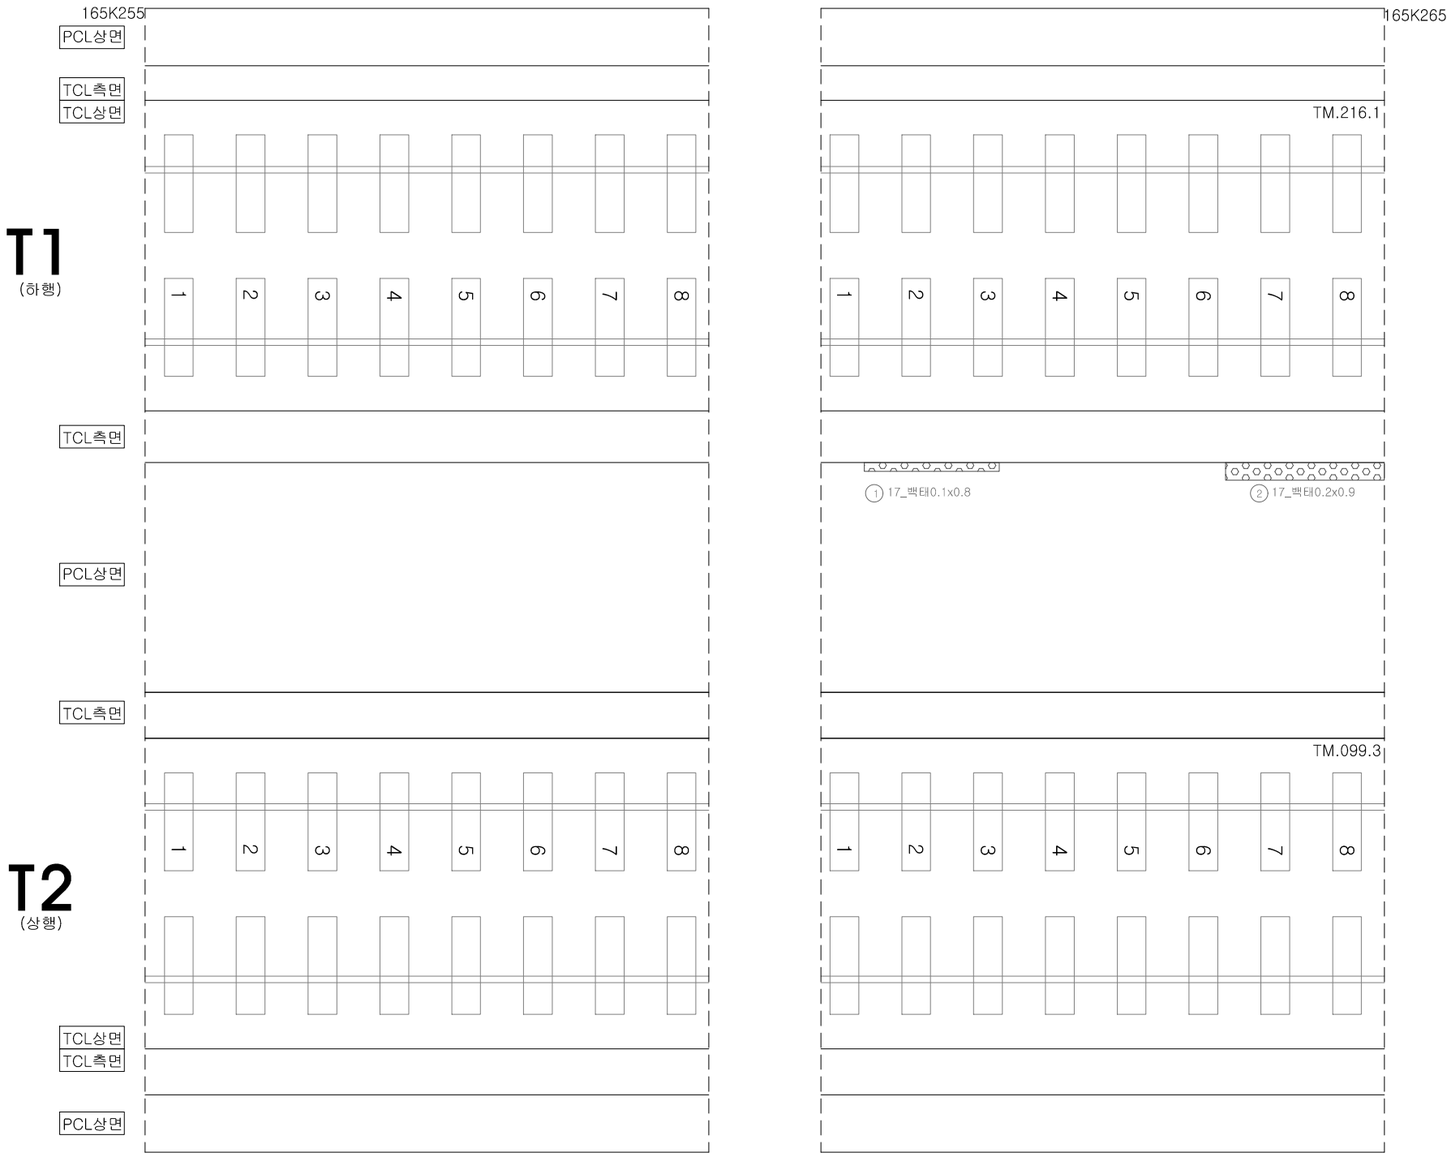
B60_호남고속선 황룡제2교_50(10 SPAN -5,-6)

연번	손상	폭		연장		비고	연번	손상	폭		연장		비고
1	백태	0.1	m	0.8	m								
2	백태	0.2	m	0.9	m

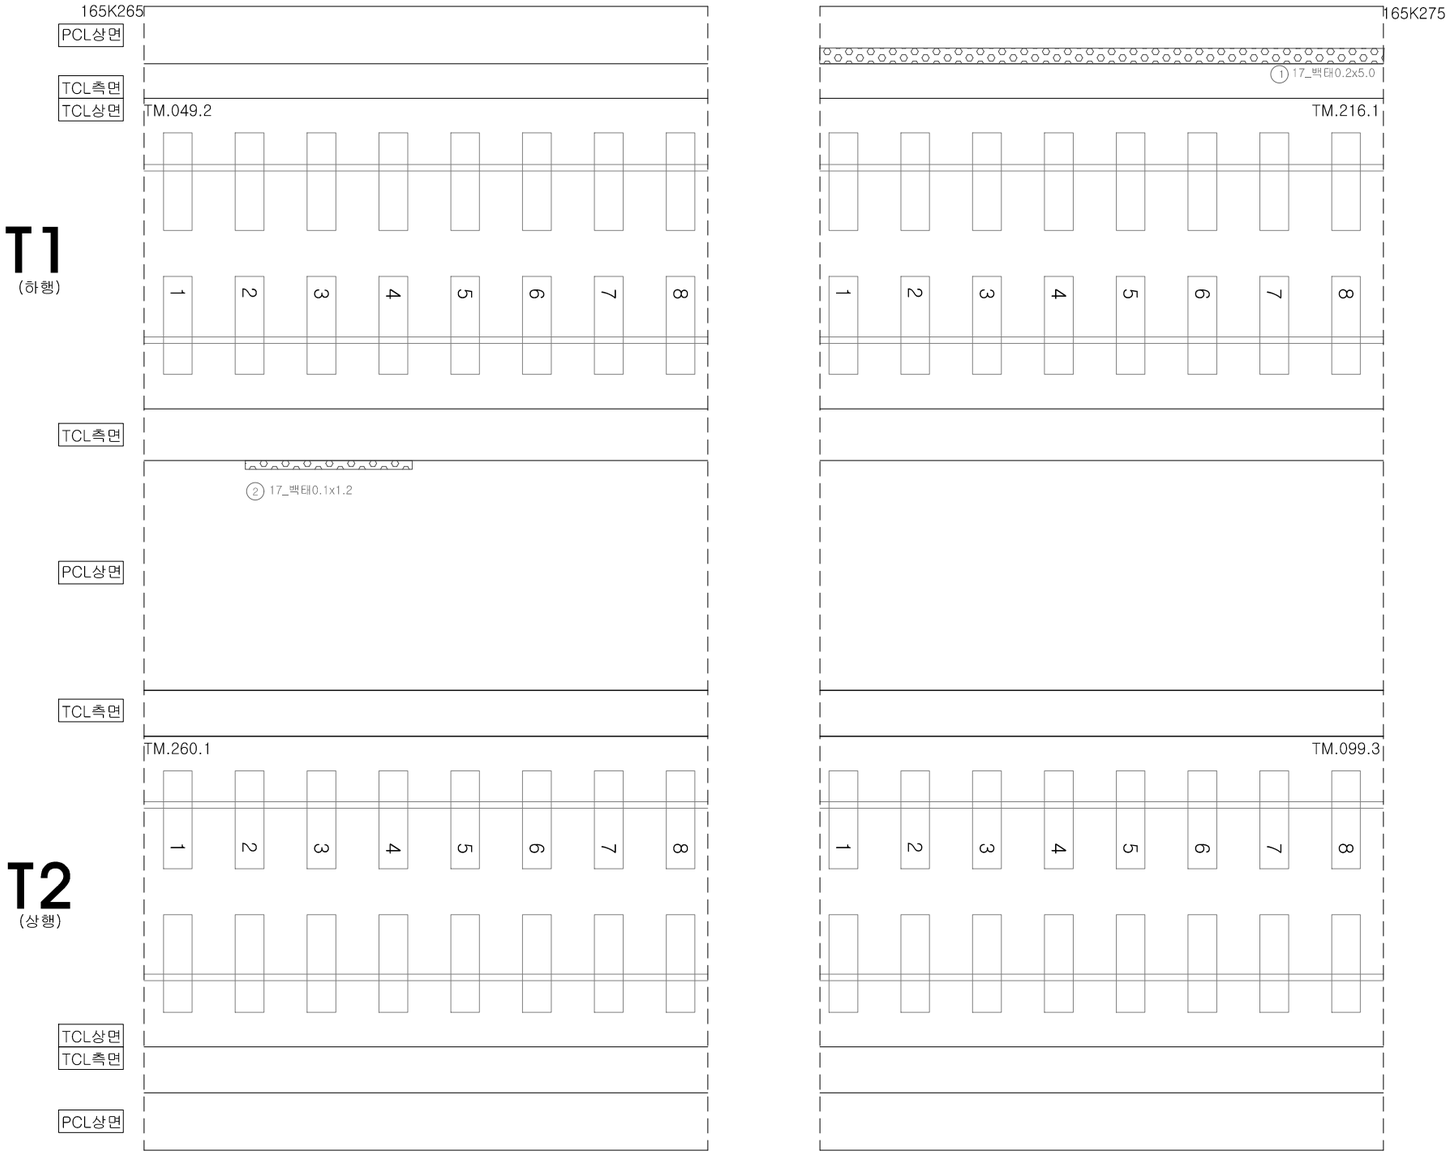
외관조사망도 번호
B60_호남고속선 황룡제2교_51(10 SPAN -7,-8)

연번	손상	폭		연장		비고	연번	손상	폭		연장		비고
1	백태	0.1	m	1.2	m								
2	백태	0.2	m	5.0	m

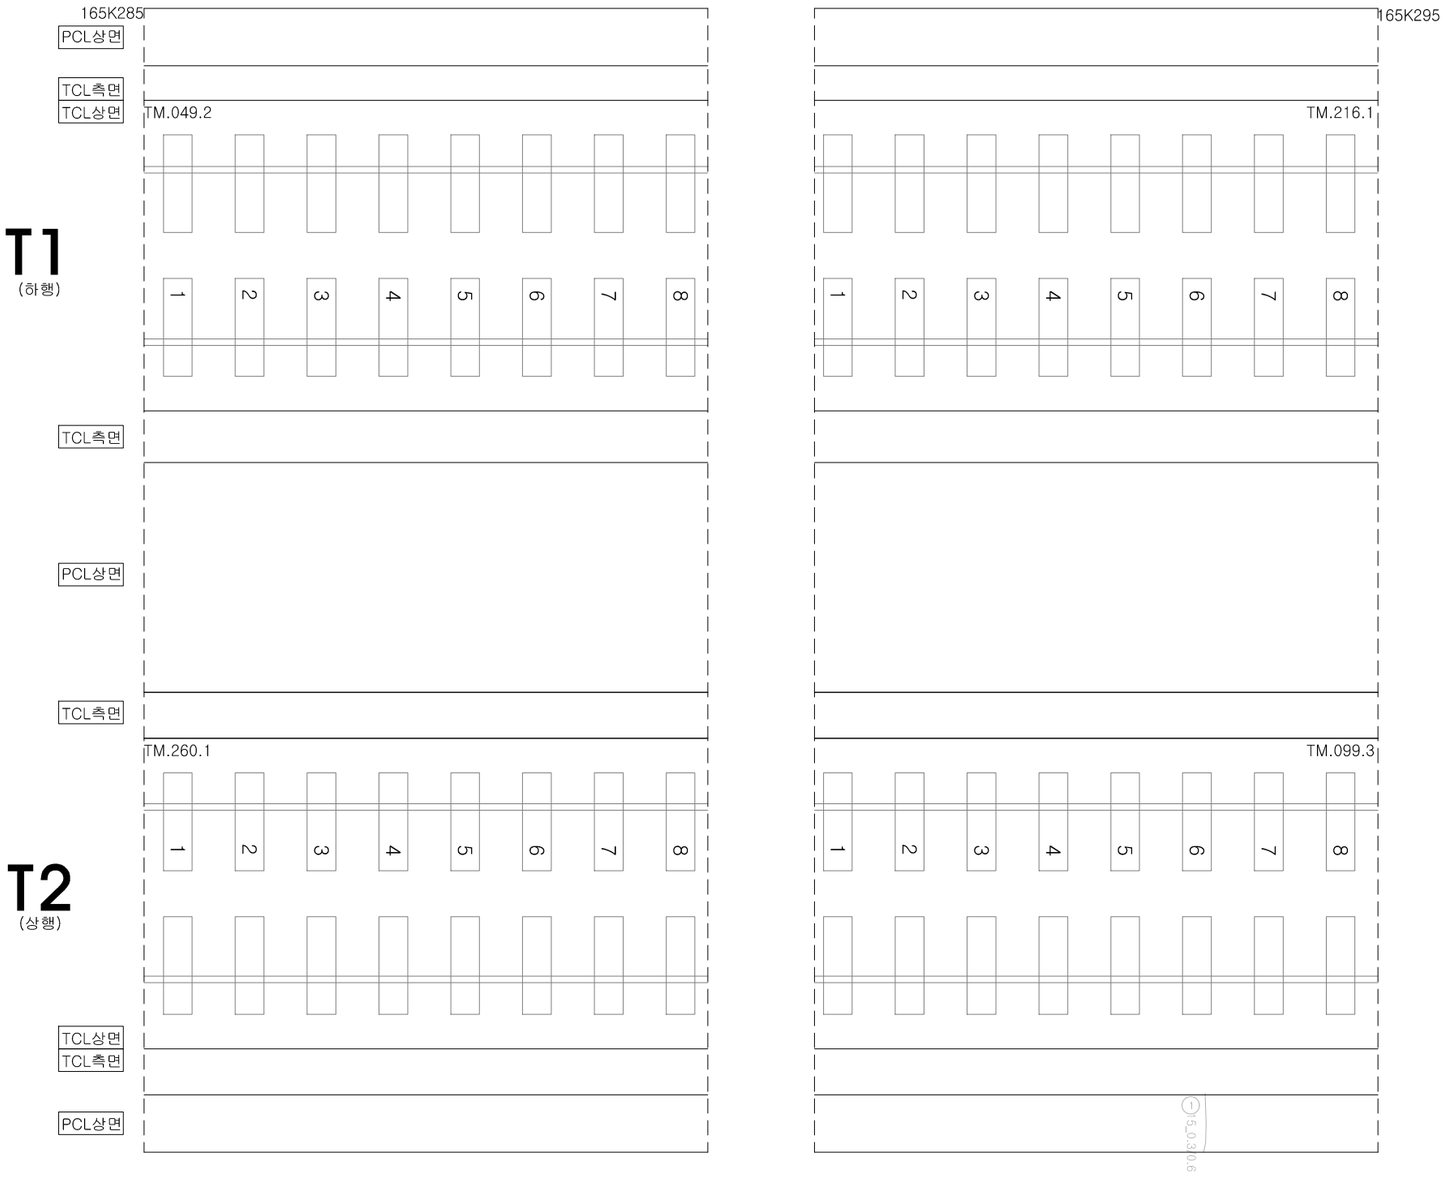
외관조사망도 번호
B60_호남고속선 황룡제2교_53(11 SPAN -3,-4)

연번	손상	폭		연장		비고	연번	손상	폭		연장		비고
1	균열	0.3	㎜	0.6	m

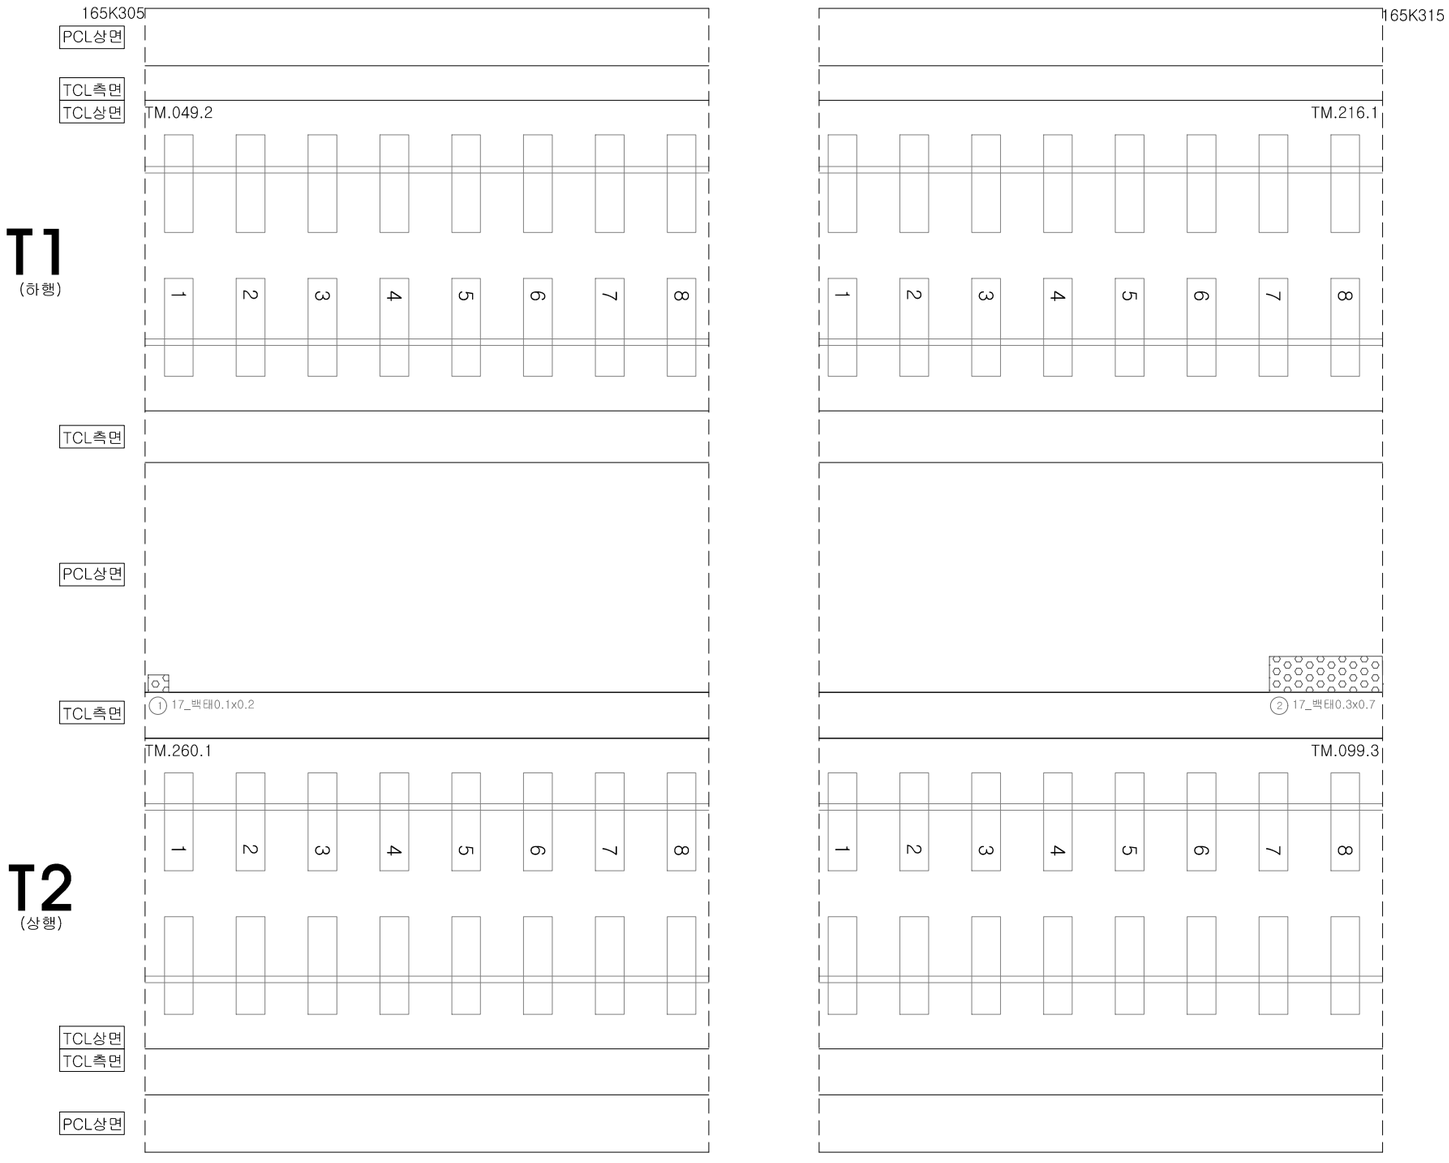
외관조사망도 번호
B60_호남고속선 황룡제2교_55(11 SPAN -7,-8)

연번	손상	폭		연장		비고	연번	손상	폭		연장		비고
1	백태	0.1	m	0.2	m								
2	백태	0.3	m	0.7	m

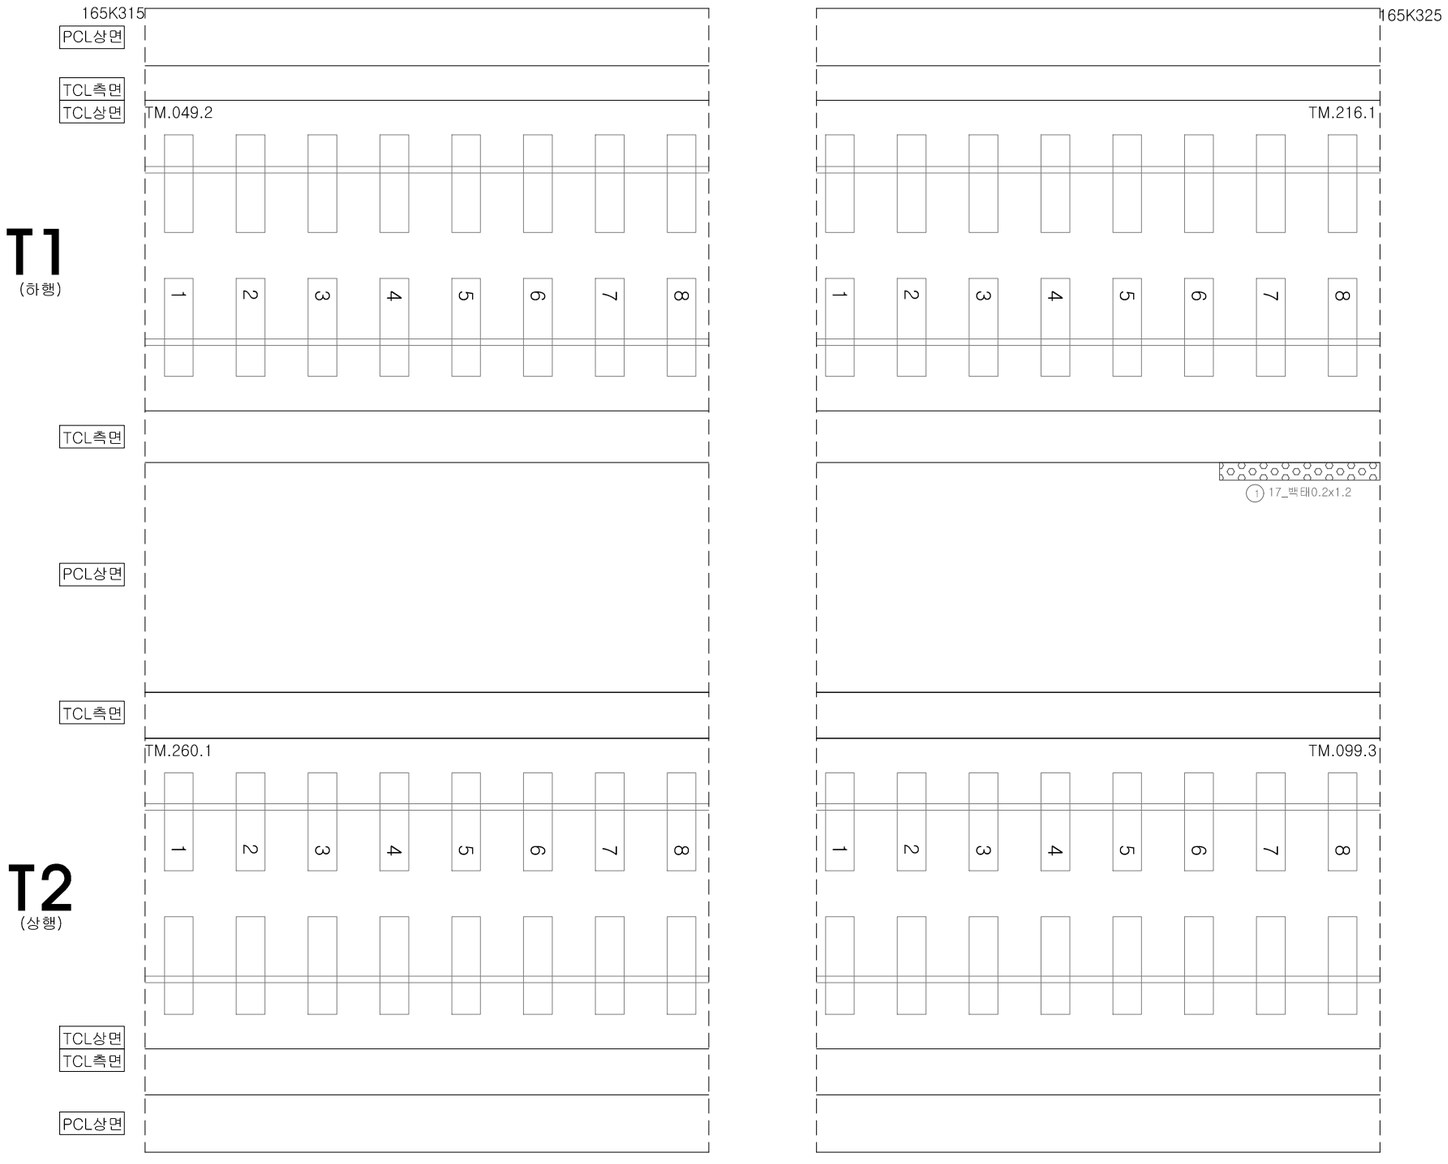
외관조사망도 번호
B60_호남고속선 황룡제2교_56(12 SPAN -1,-2)

연번	손상	폭		연장		비고	연번	손상	폭		연장		비고
1	백태	0.2	m	1.2	m

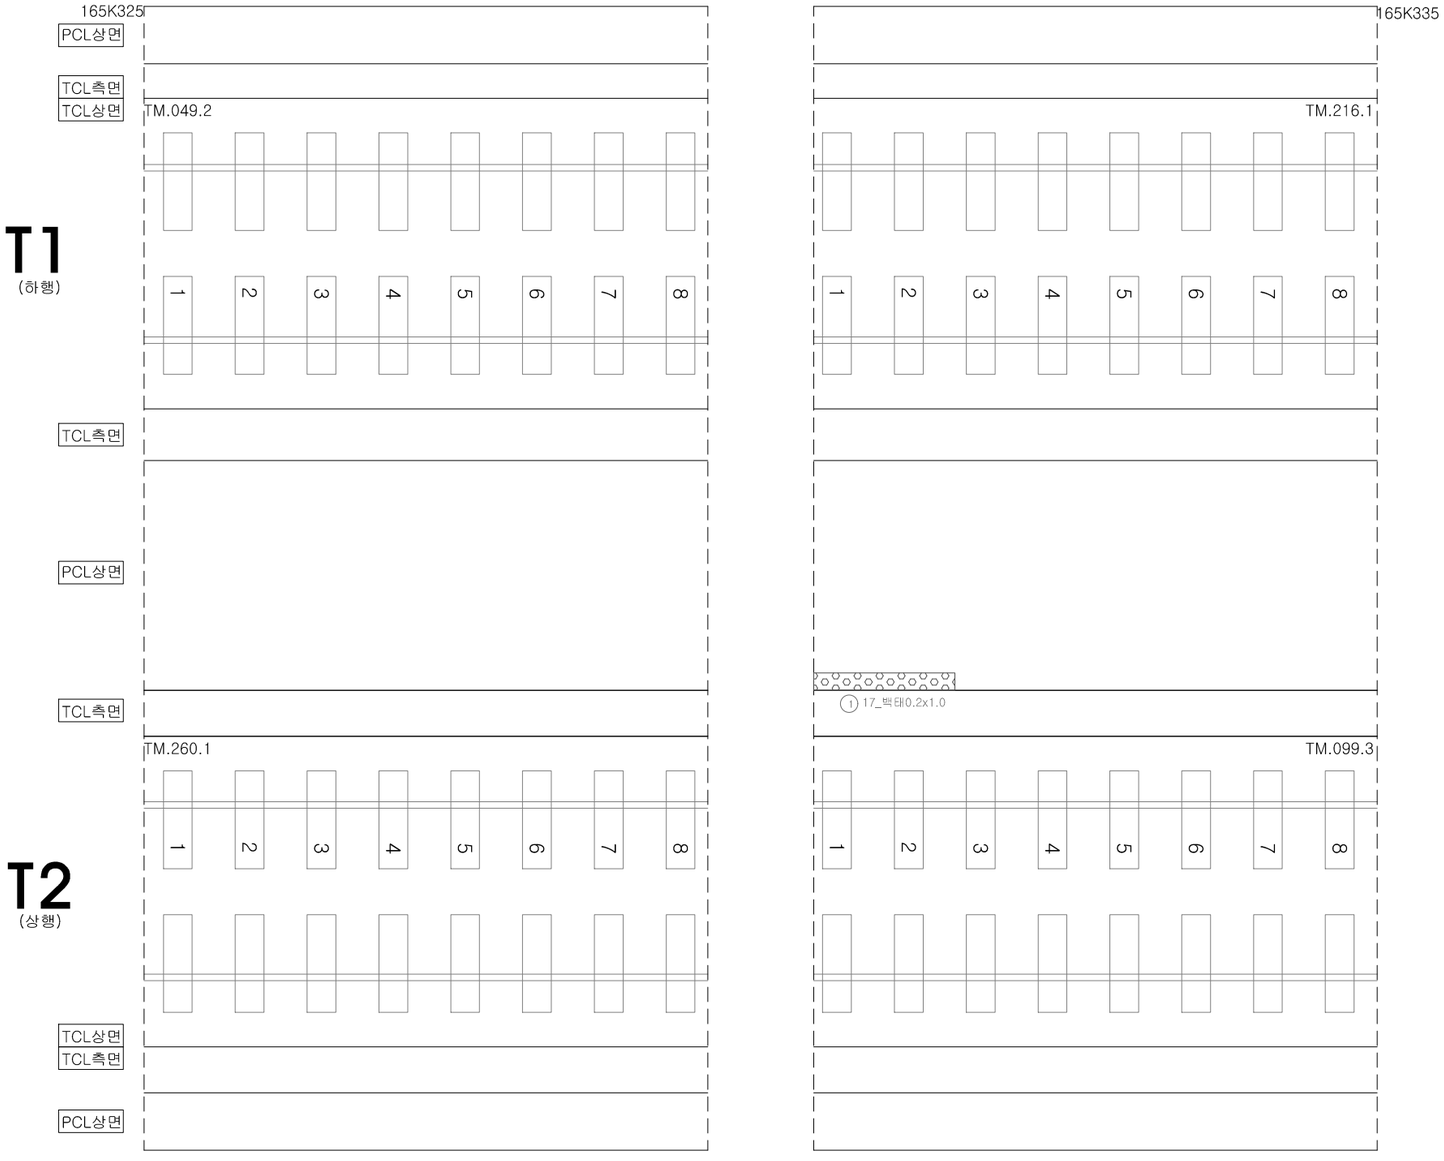
외관조사망도 번호
B60_호남고속선 황룡제2교_57(12 SPAN -3,-4)

연번	손상	폭		연장		비고	연번	손상	폭		연장		비고
1	백태	0.2	m	1.0	m

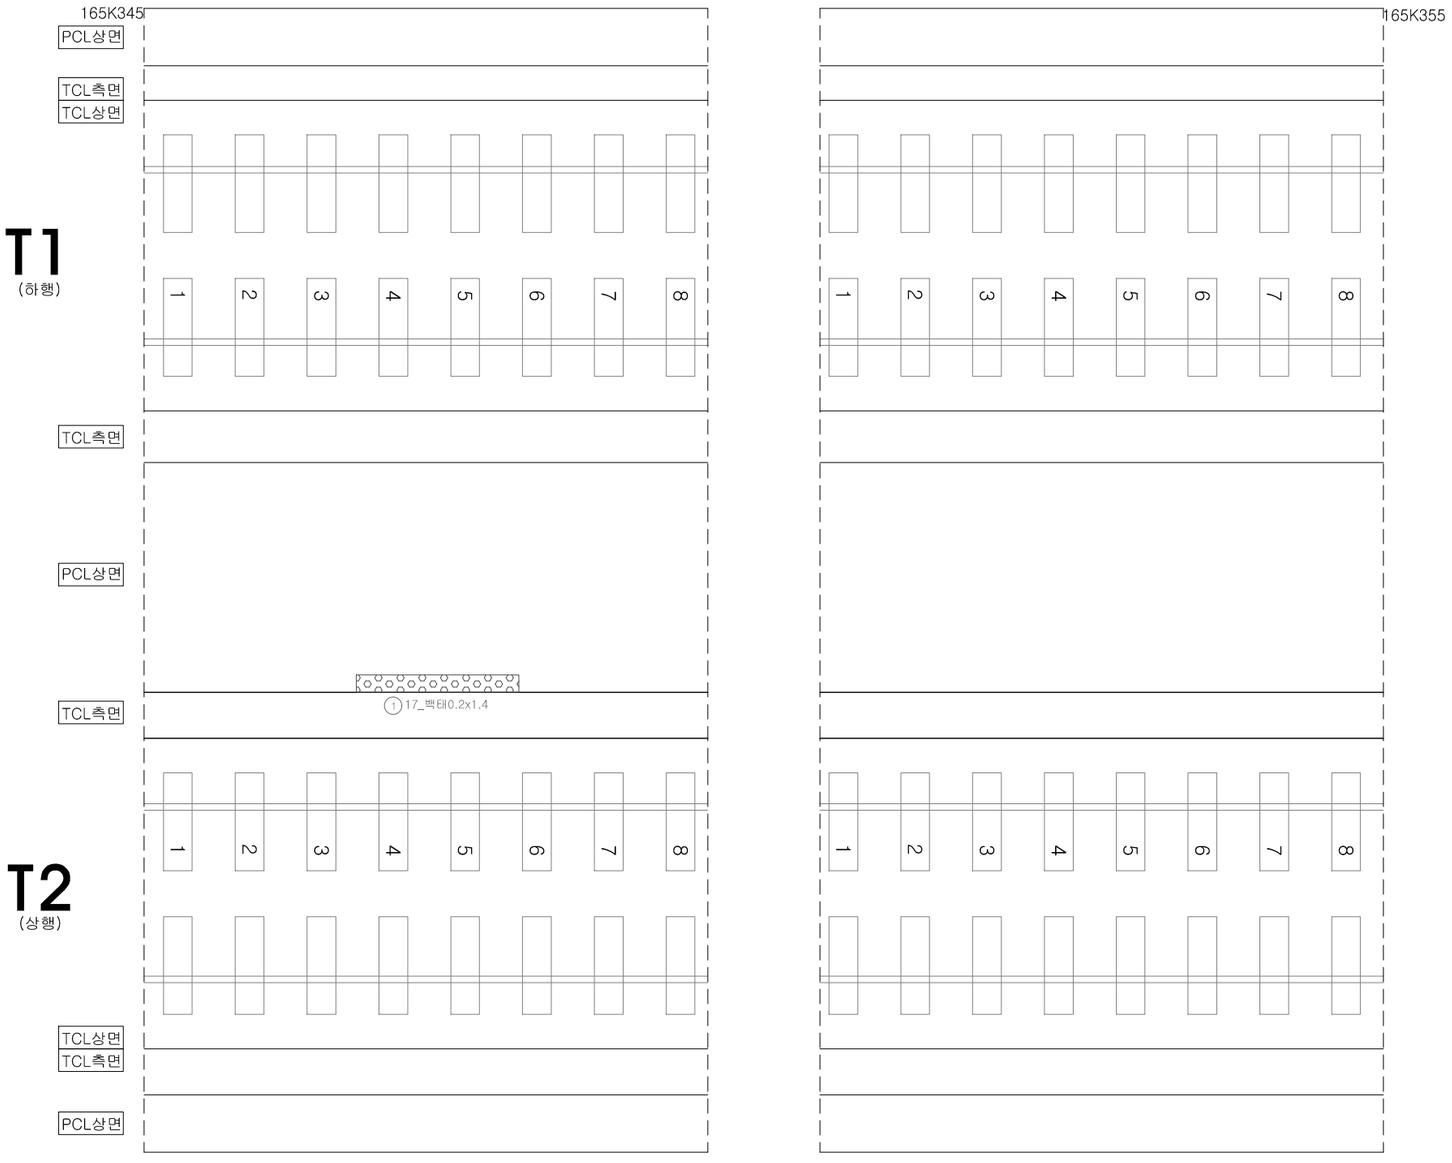
외관조사망도 번호
B60_호남고속선 황룡제2교_59(12 SPAN -7,-8)

연번	손상	폭		연장		비고	연번	손상	폭		연장		비고
1	백태	0.2	m	1.4	m

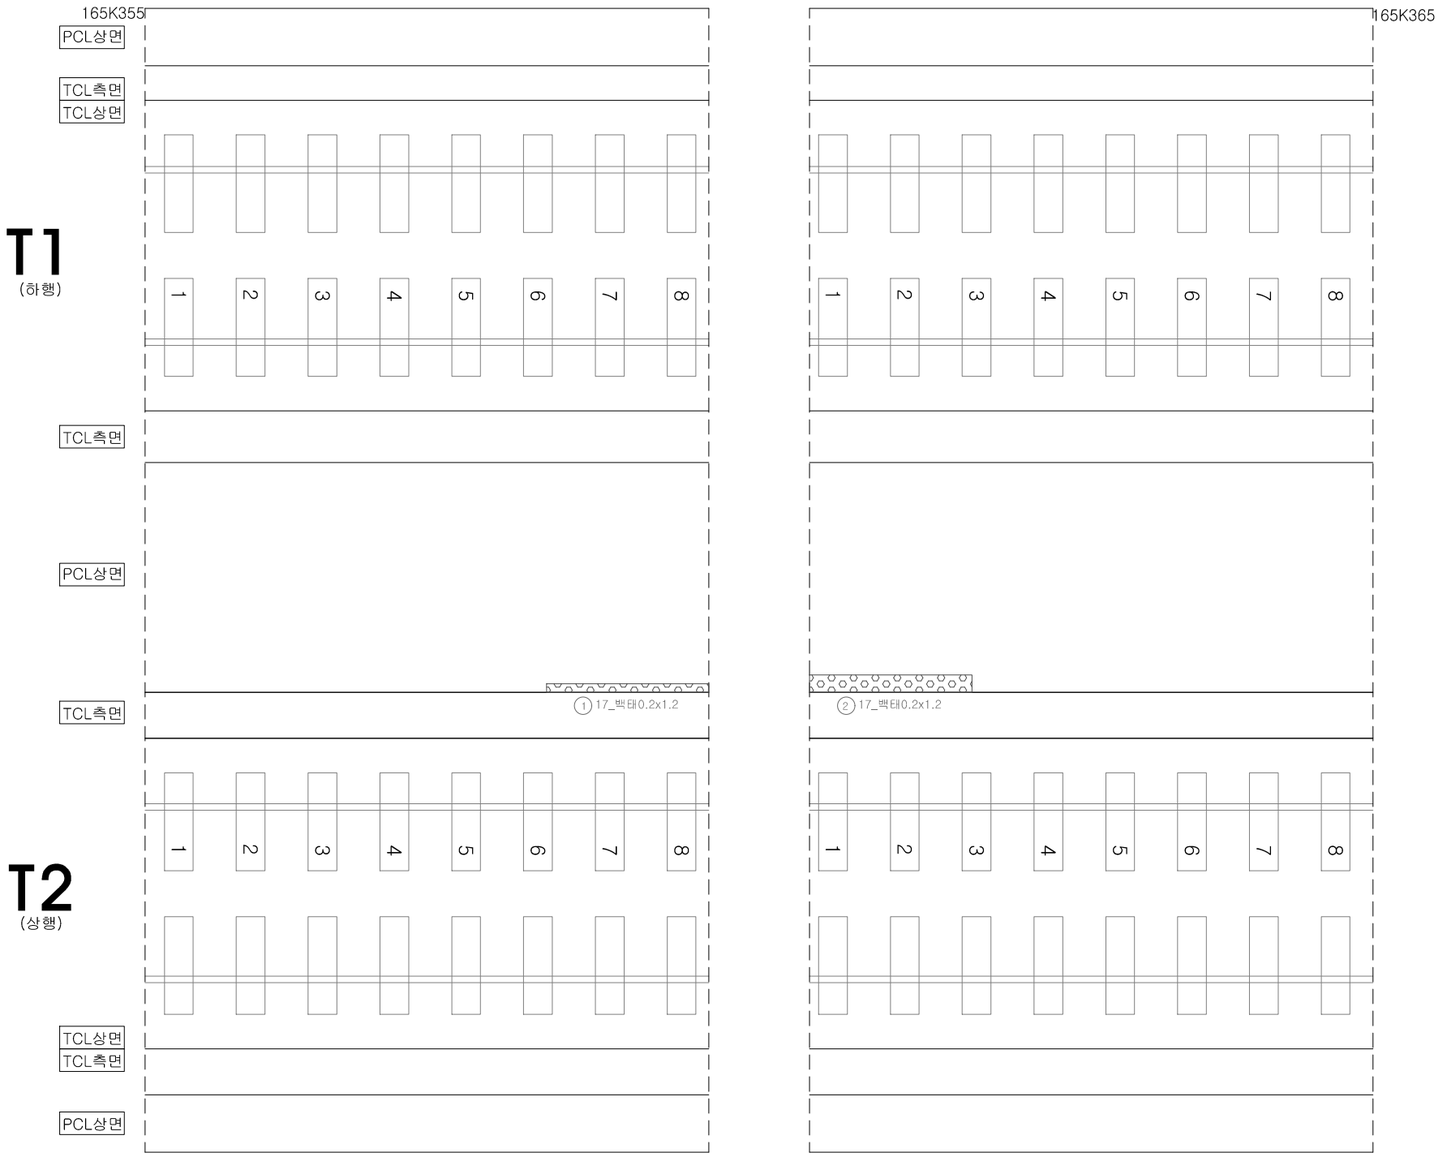
외관조사망도 번호
B60_호남고속선 황룡제2교_60(13 SPAN -1,-2)

연번	손상	폭		연장		비고	연번	손상	폭		연장		비고
1	백태	0.2	m	1.2	m								
2	백태	0.2	m	1.2	m

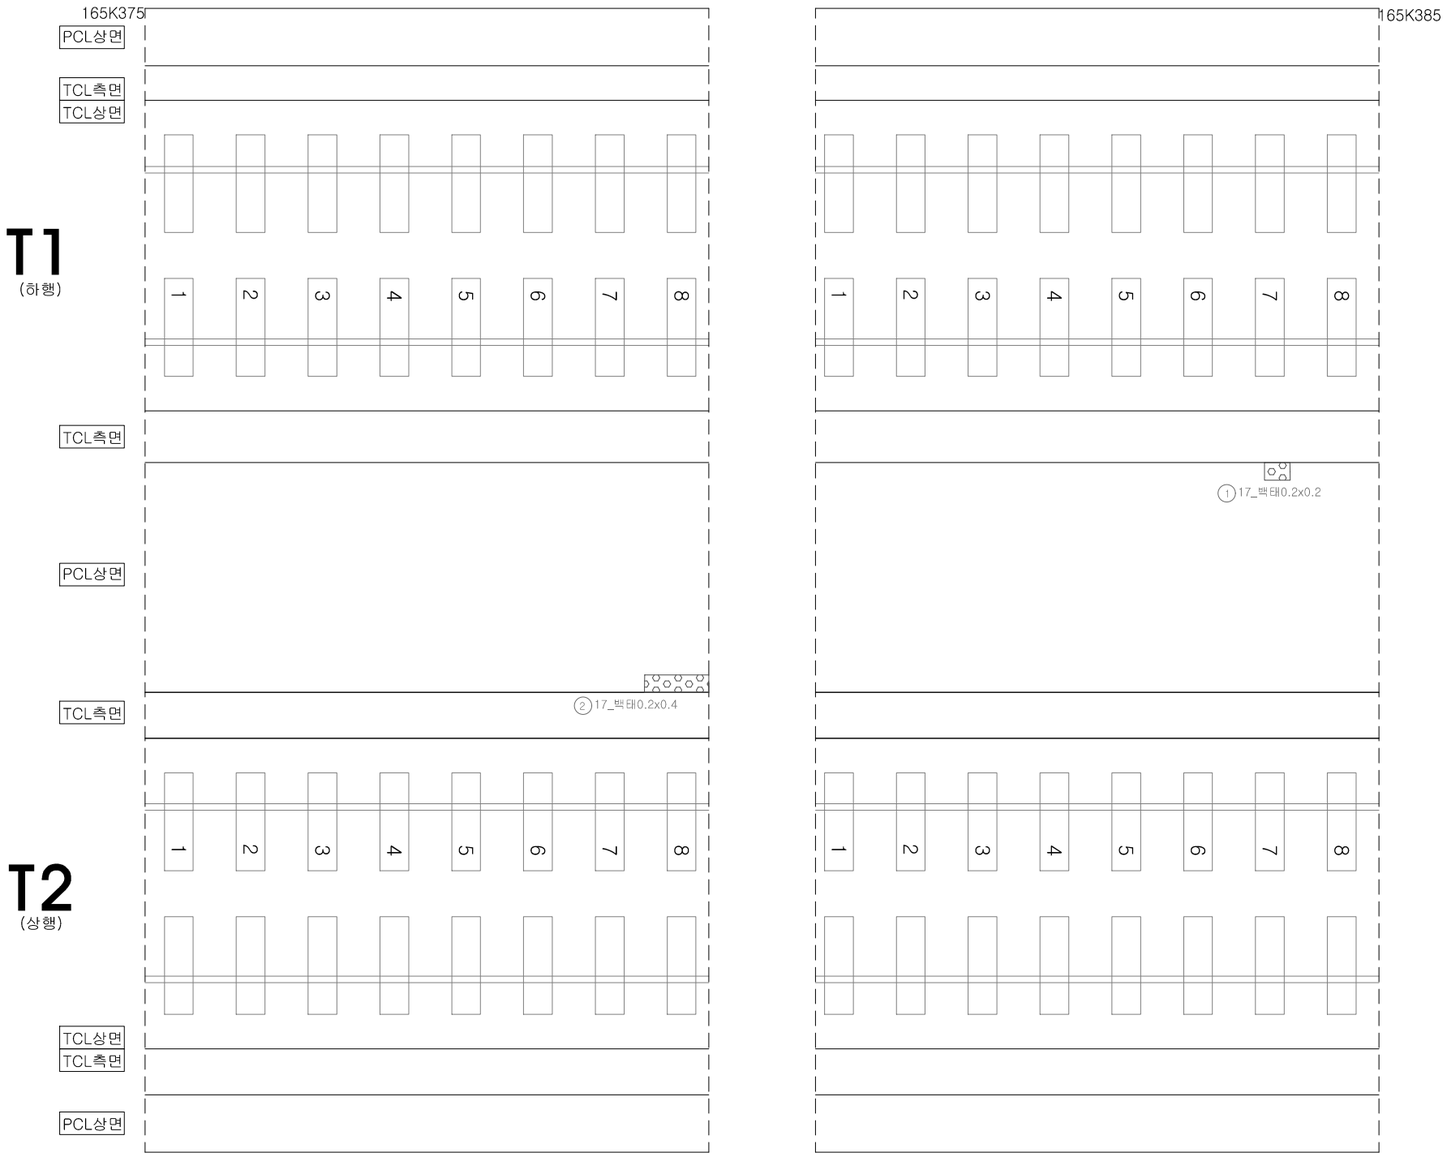
B60_호남고속선 황룡제2교_62(13 SPAN -5,-6)

연번	손상	폭		연장		비고	연번	손상	폭		연장		비고
1	백태	0.2	m	0.2	m								
2	백태	0.2	m	0.4	m

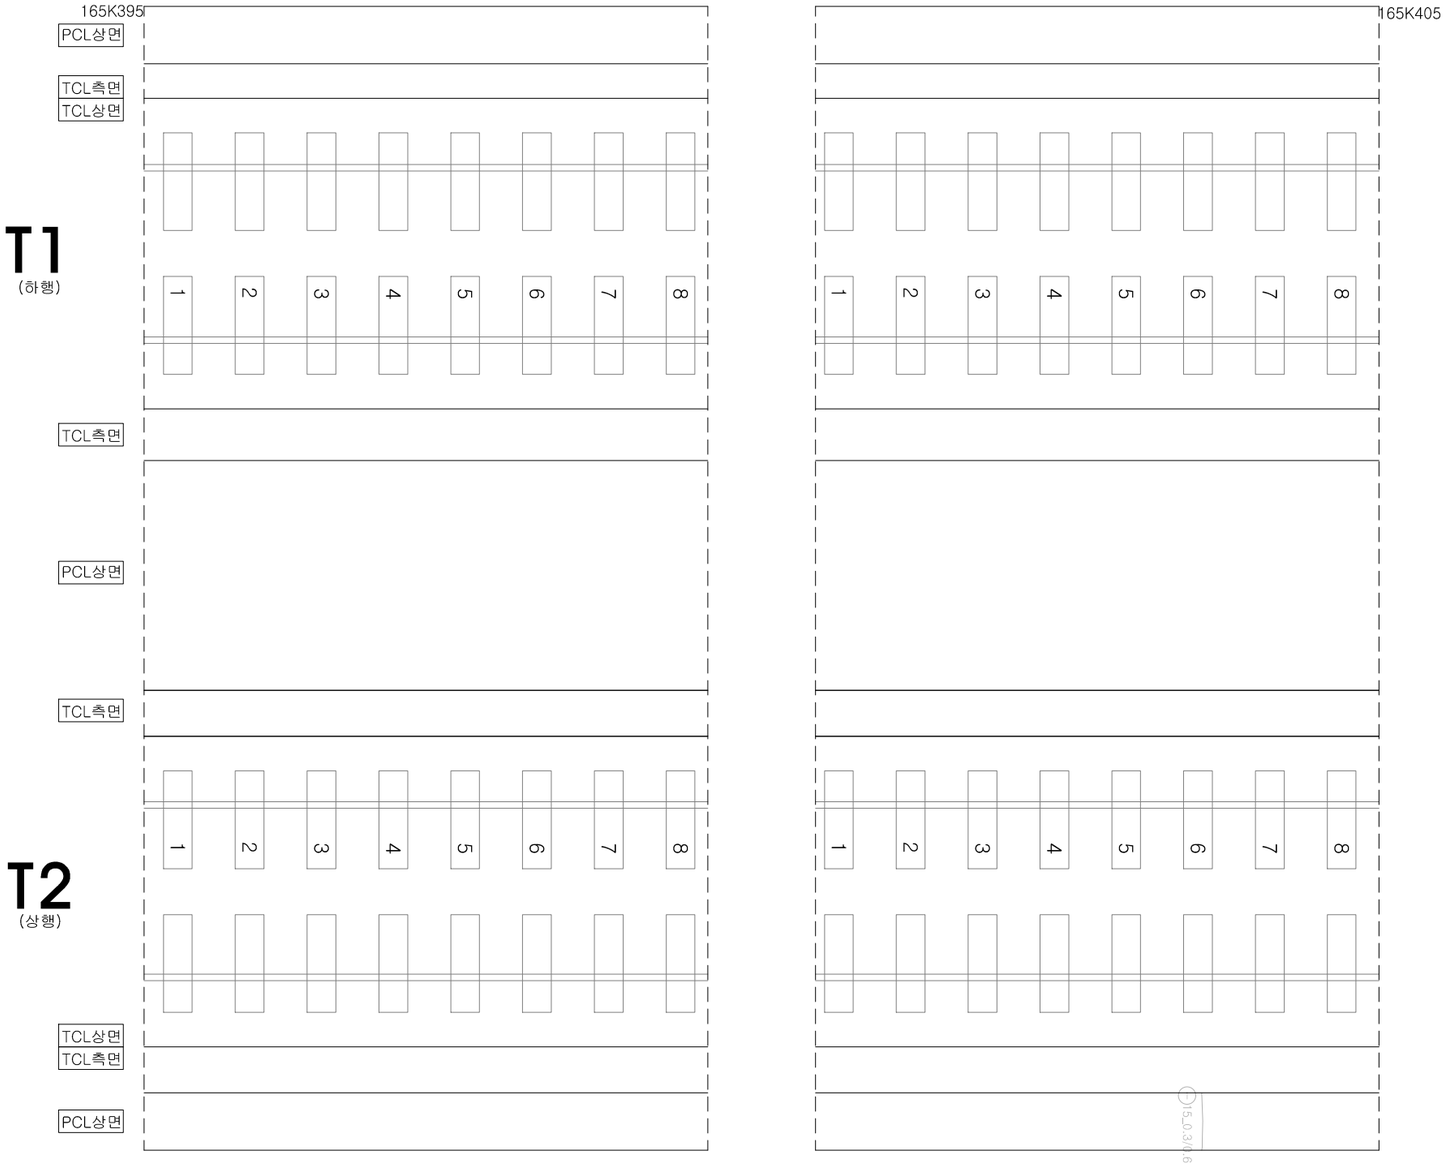
외관조사망도 번호
B60_호남고속선 황룡제2교_64(14 SPAN -1,-2)

연번	손상	폭		연장		비고	연번	손상	폭		연장		비고
1	균열	0.3	㎜	0.6	m
