2017년도 호남고속선 오송-광주송정간
콘크리트 궤도 점검용역

- 외관조사망도 -

B60_황룡제2교(164k765~166k215, L=1,450m)
G89_황룡제2교_토공노반(166k215~166k243, L=28m)

45. B60_황룡제2교

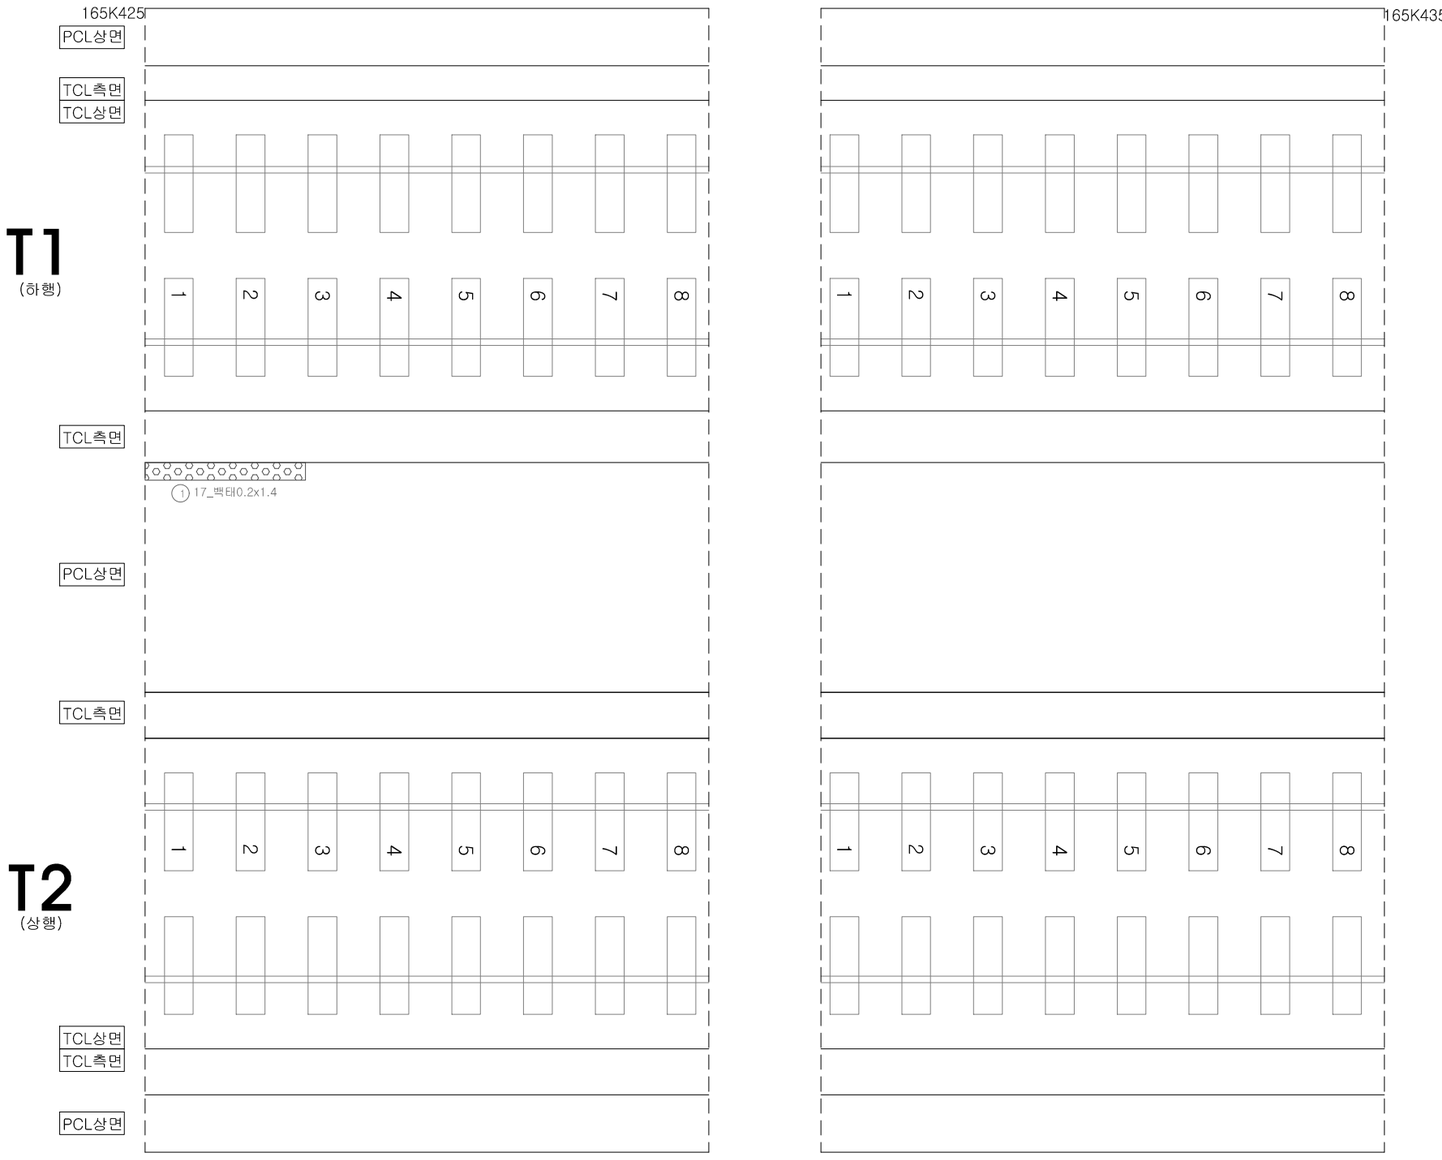
외관조사망도 번호
B60_호남고속선 황룡제2교_67(14 SPAN -7,-8)

연번	손상	폭		연장		비고	연번	손상	폭		연장		비고
1	백태	0.2	m	1.4	m

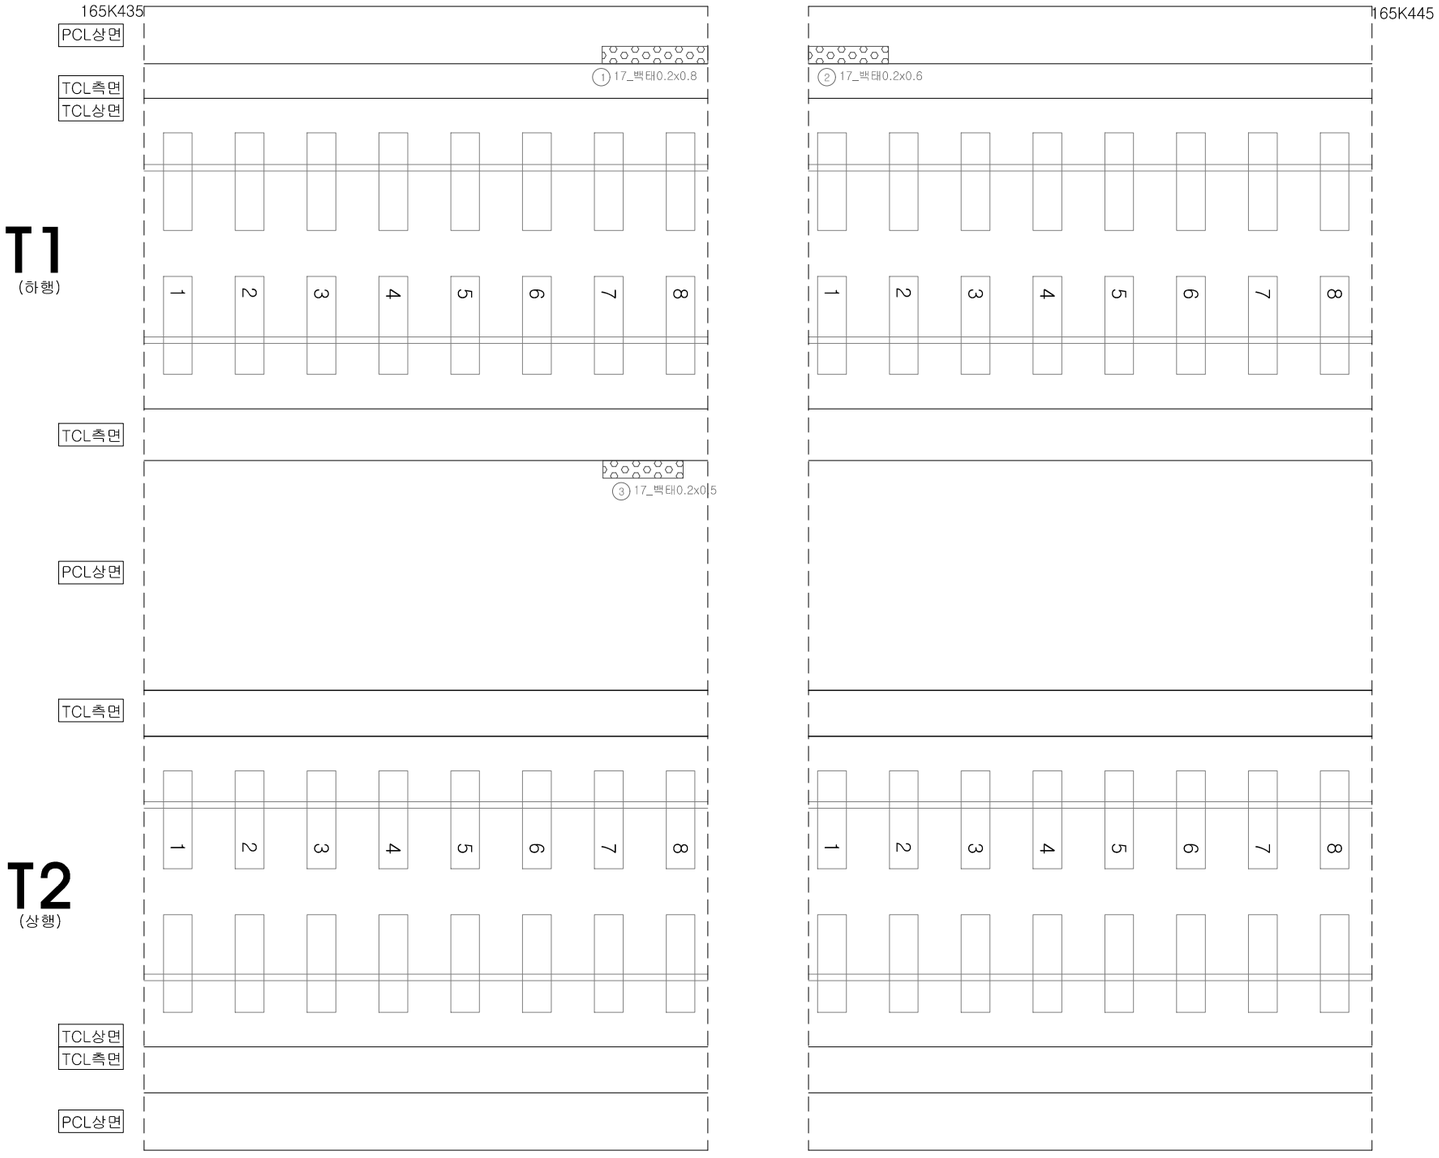
외관조사망도 번호
B60_호남고속선 황룡제2교_68(15 SPAN -1,-2)

연번	손상	폭		연장		비고	연번	손상	폭		연장		비고
1	백태	0.2	m	0.8	m								
2	백태	0.2	m	0.6	m								
3	백태	0.2	m	0.5	m

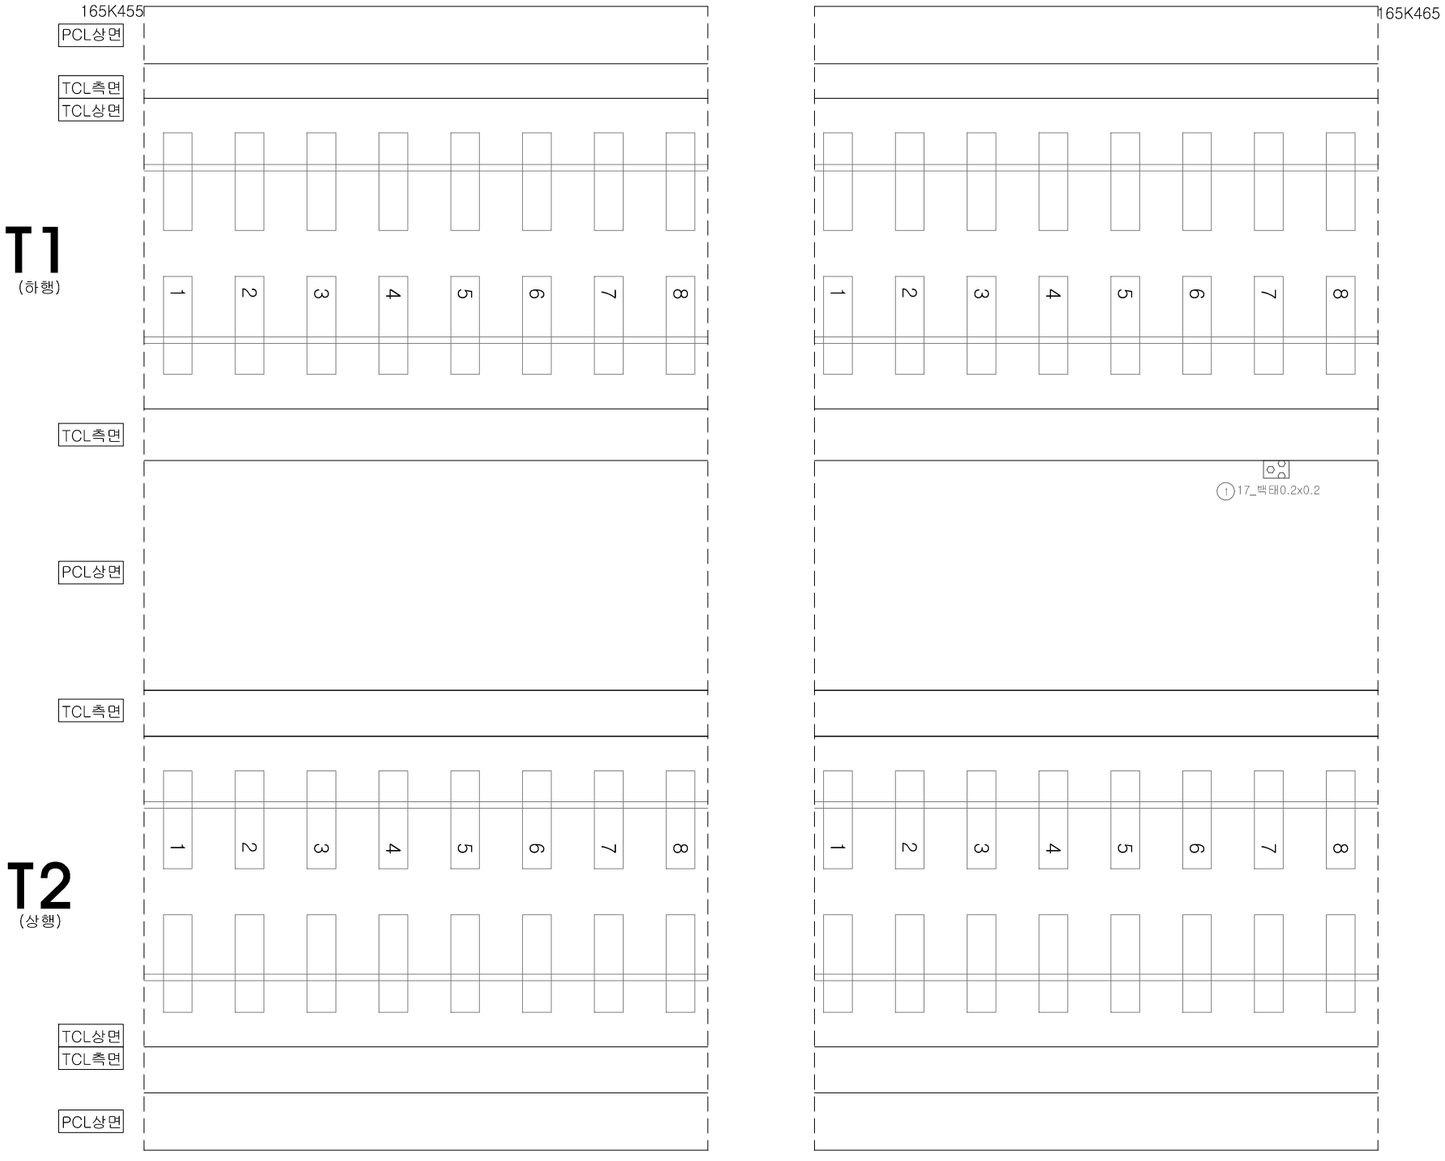
B60_호남고속선 황룡제2교_70(15 SPAN -5,-6)

연번	손상	폭		연장		비고	연번	손상	폭		연장		비고
1	백태	0.2	m	0.2	m

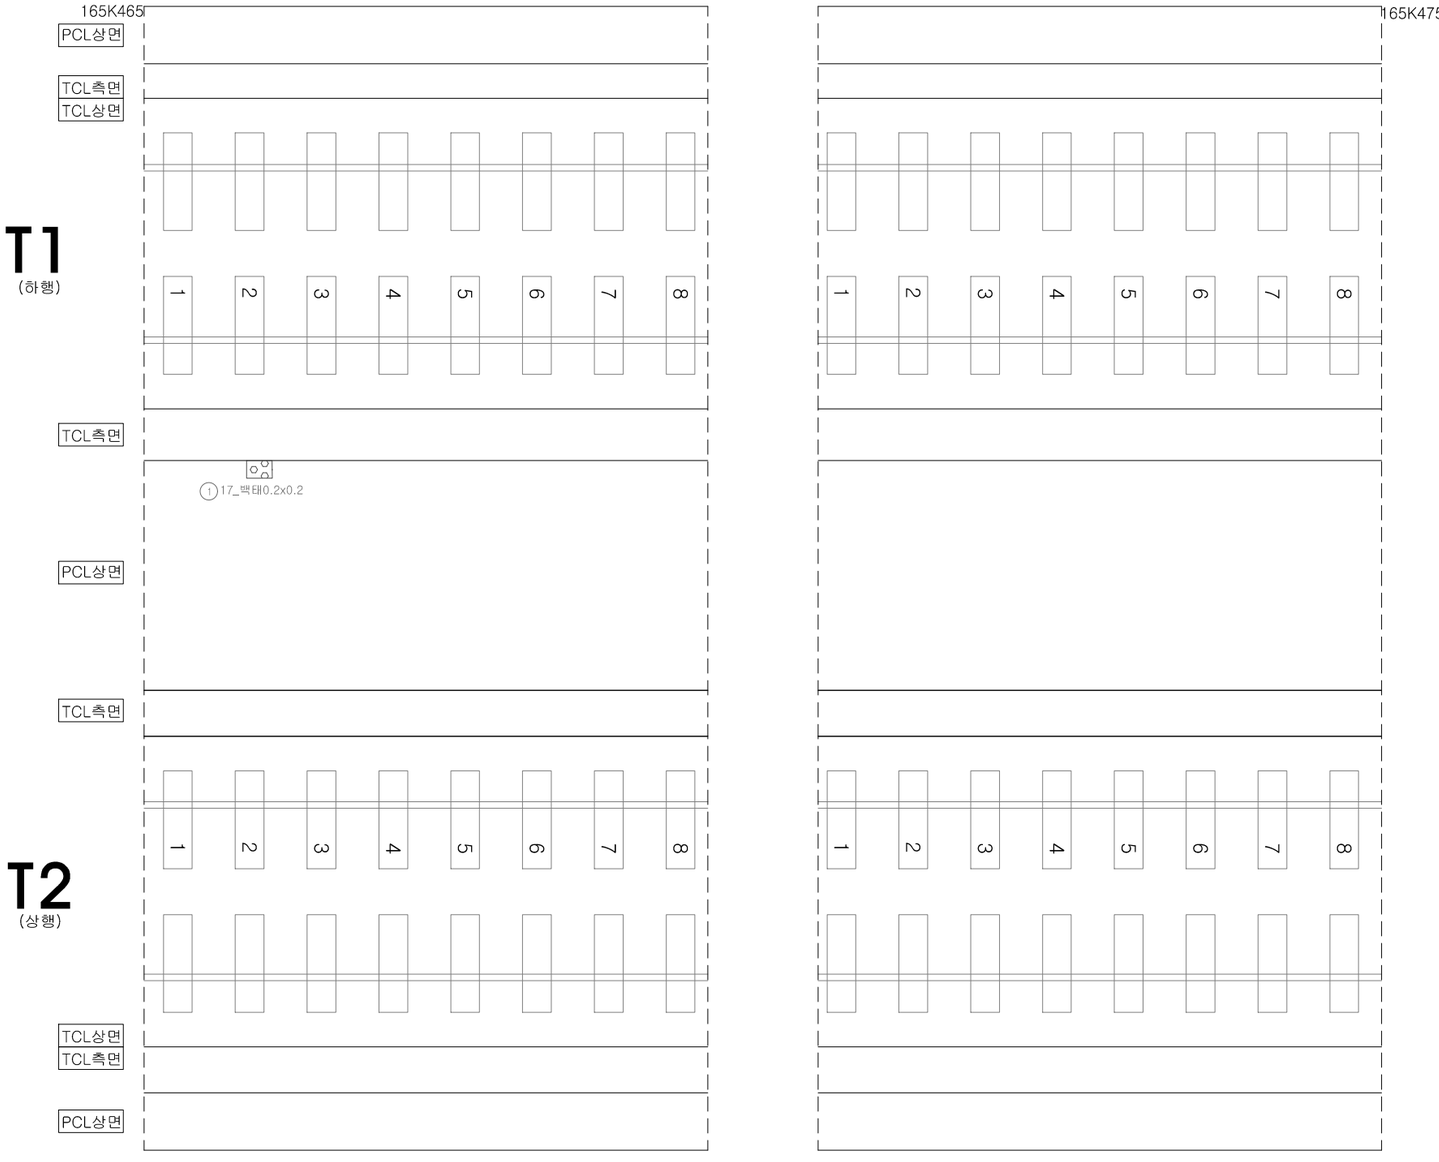
외관조사망도 번호
B60_호남고속선 황룡제2교_71(15 SPAN -7,-8)

연번	손상	폭		연장		비고	연번	손상	폭		연장		비고
1	백태	0.2	m	0.2	m

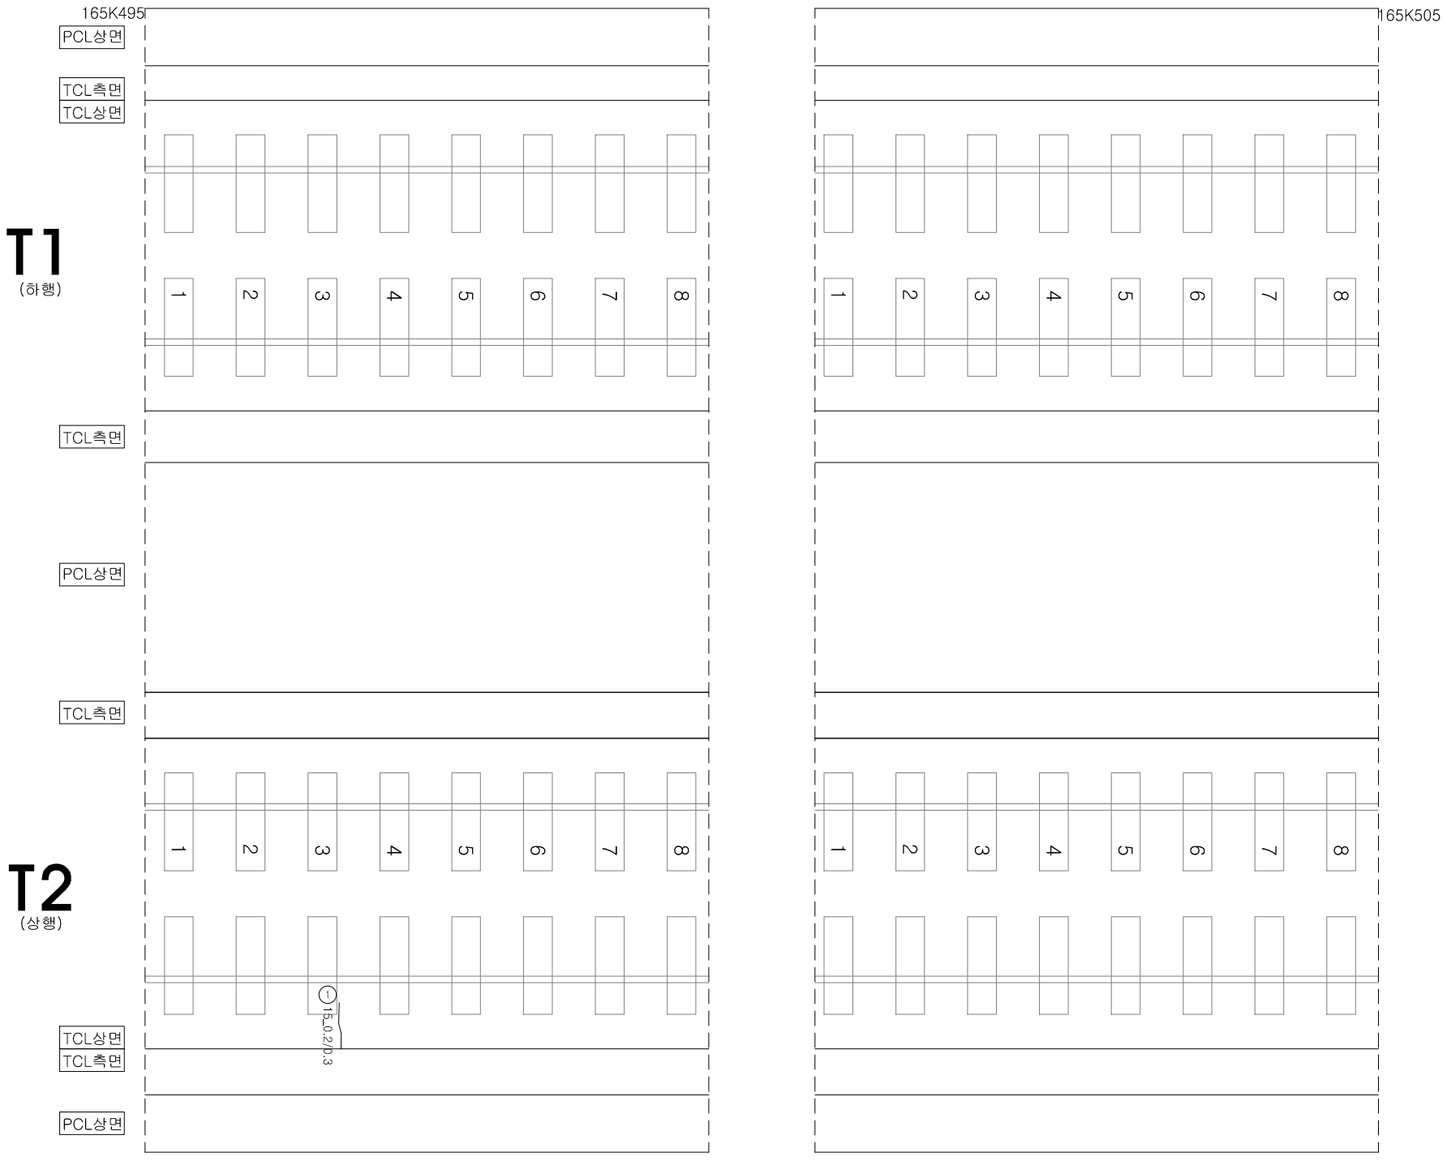
B60_호남고속선 황룡제2교_74(16 SPAN -5,-6)

연번	손상	폭		연장		비고	연번	손상	폭		연장		비고
1	균열	0.2	㎜	0.3	m

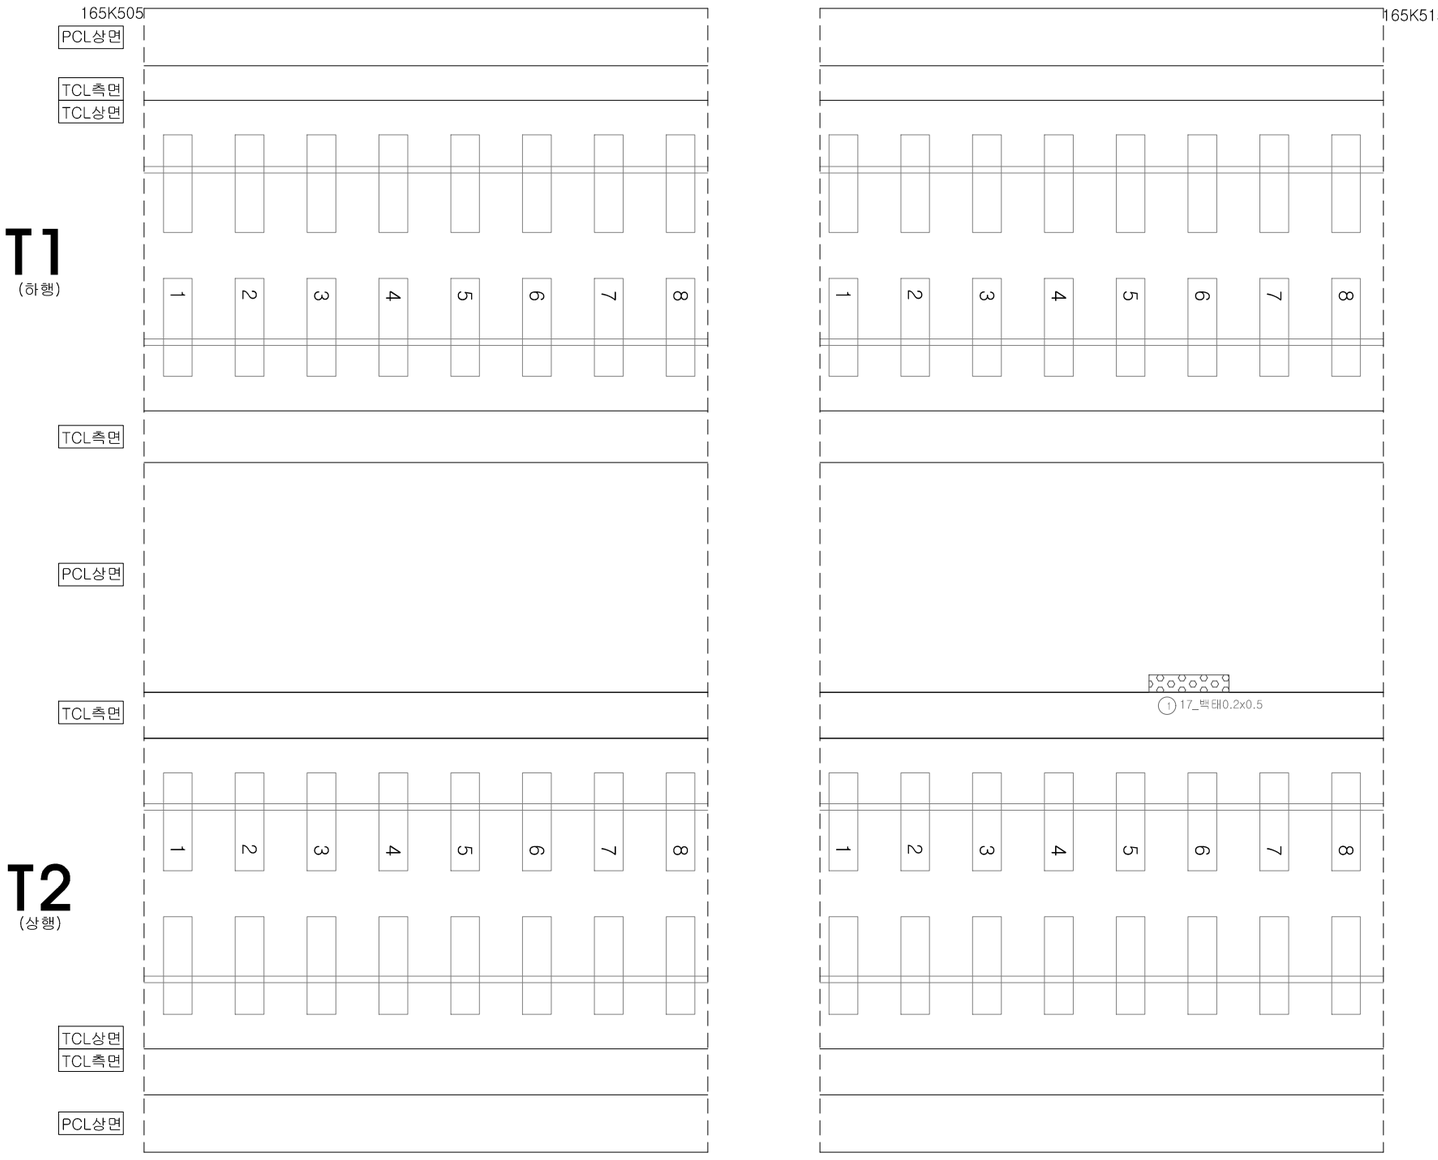
외관조사망도 번호
B60_호남고속선 황룡제2교_75(16 SPAN -7,-8)

연번	손상	폭		연장		비고	연번	손상	폭		연장		비고
1	백태	0.2	m	0.5	m

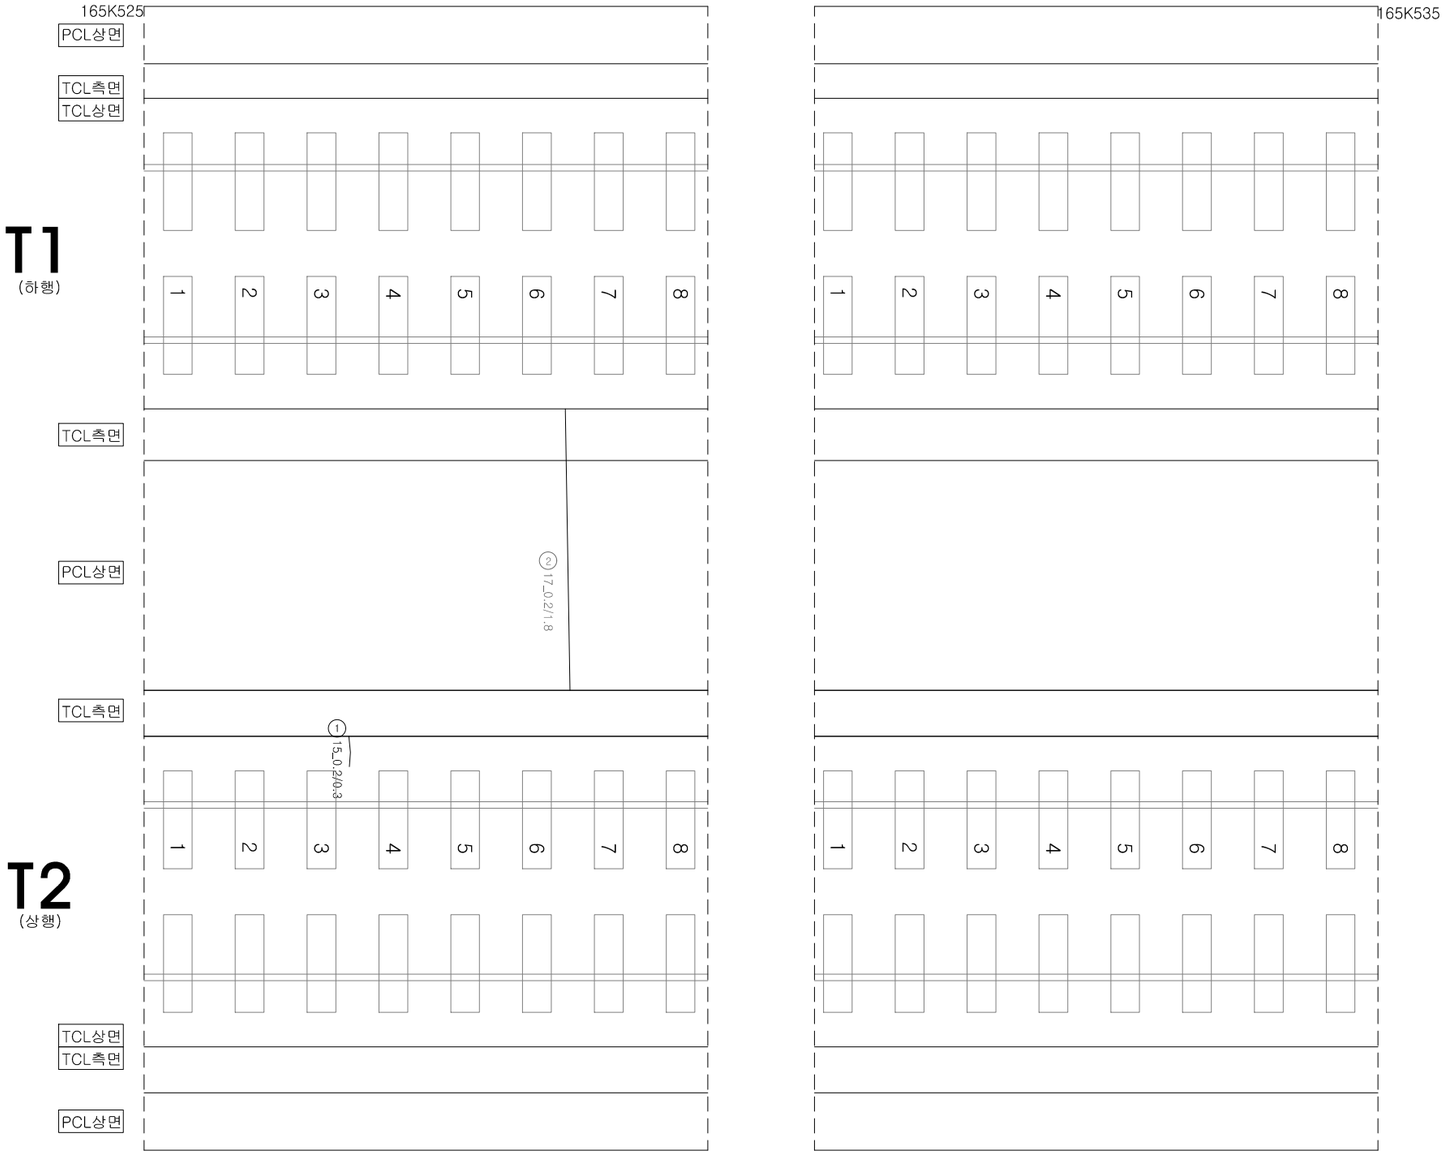
외관조사망도 번호
B60_호남고속선 황룡제2교_77(17 SPAN -3,-4)

연번	손상	폭		연장		비고	연번	손상	폭		연장		비고
1	균열	0.2	㎜	0.3	m								
2	균열	0.2	㎜	1.8	m

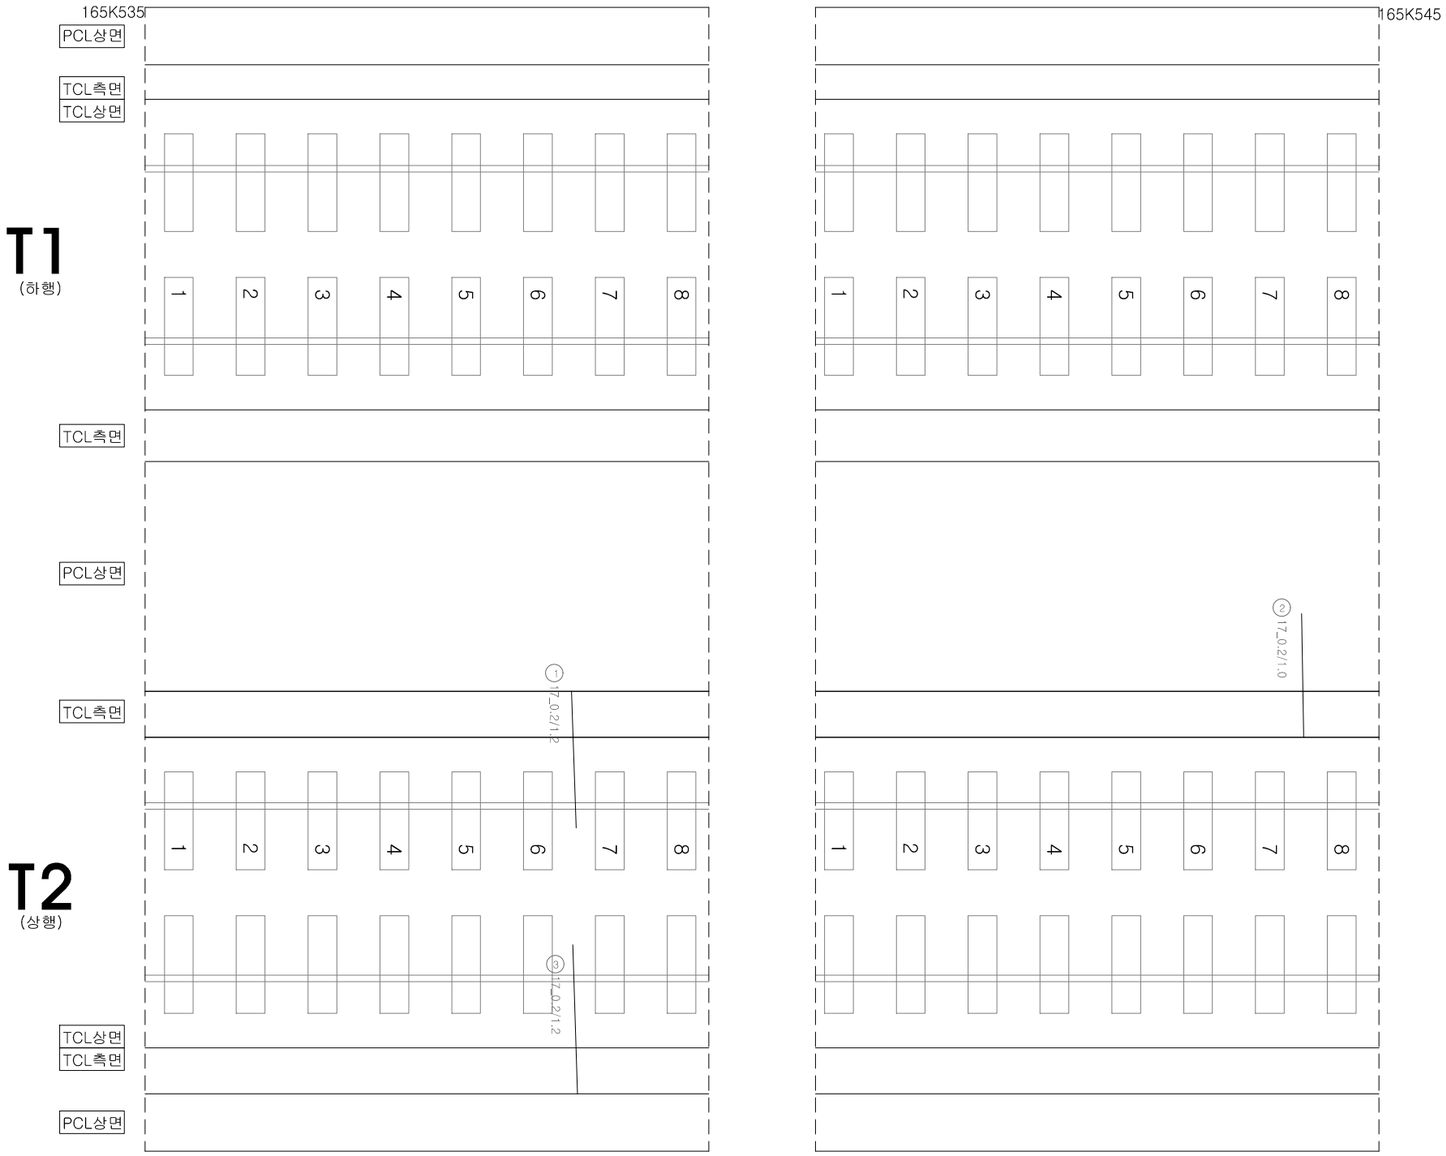
외관조사망도 번호
B60_호남고속선 황룡제2교_78(17 SPAN -5,-6)

연번	손상	폭		연장		비고	연번	손상	폭		연장		비고
1	균열	0.2	㎜	1.2	m								
2	균열	0.2	㎜	1.0	m								
3	균열	0.2	㎜	1.2	m

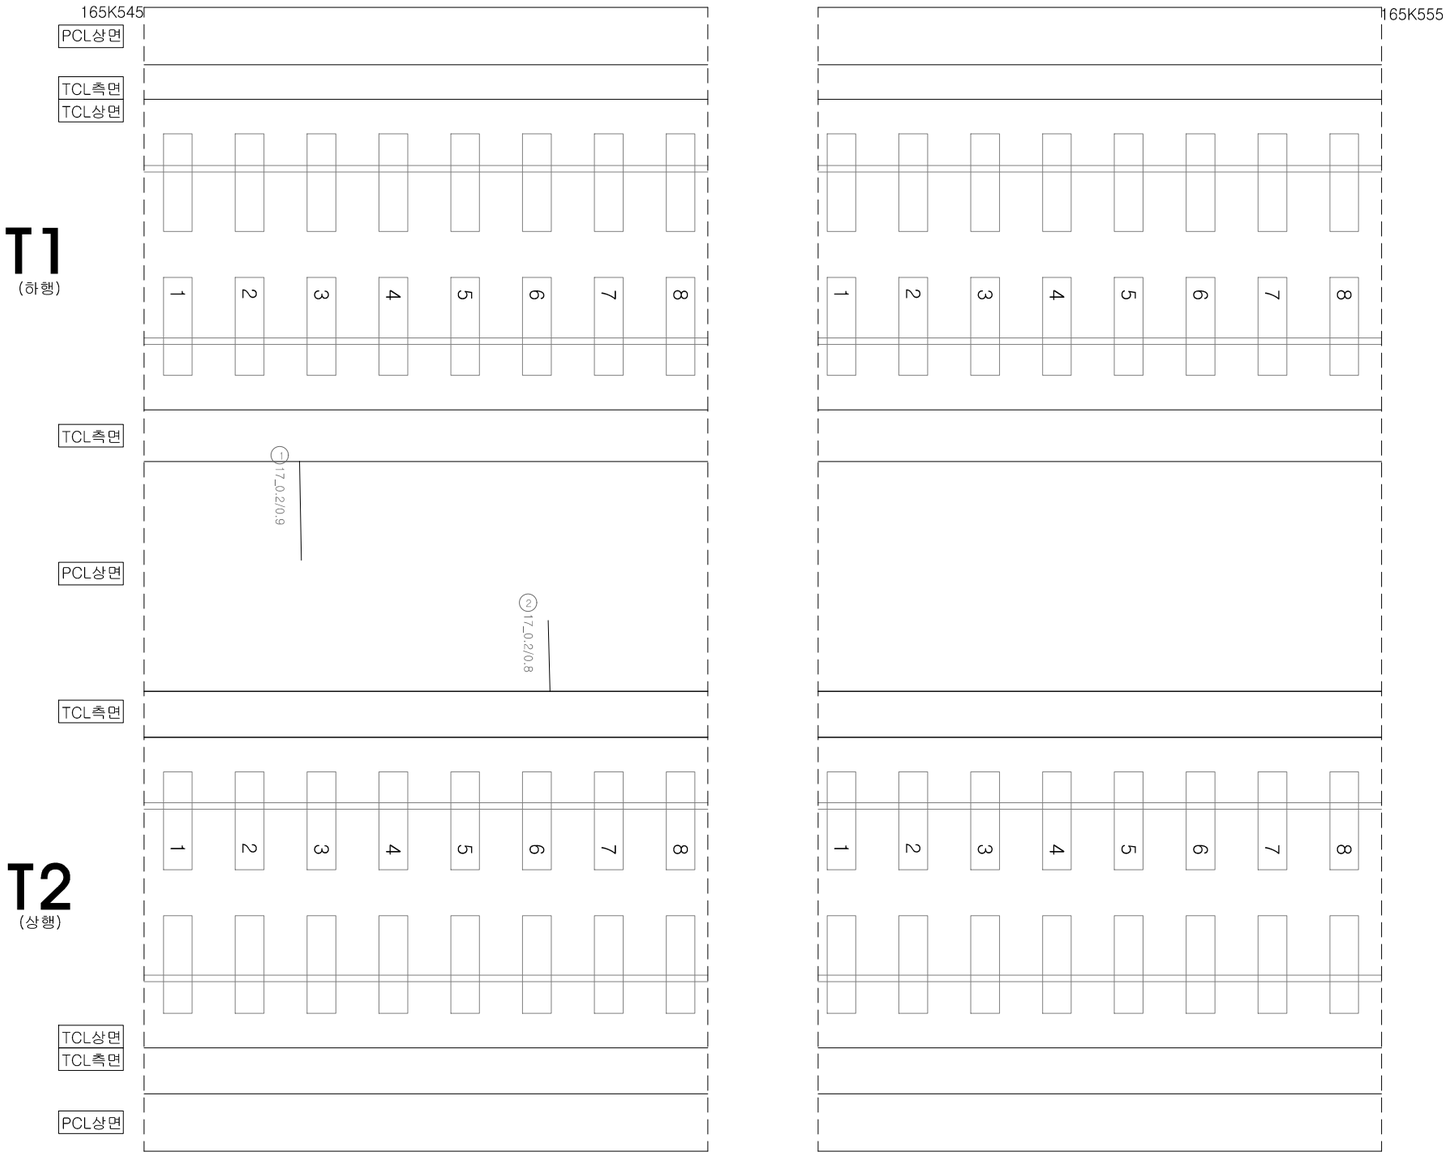
외관조사망도 번호
B60_호남고속선 황룡제2교_79(17 SPAN -7,-8)

연번	손상	폭		연장		비고	연번	손상	폭		연장		비고
1	균열	0.2	㎜	0.9	m								
2	균열	0.2	㎜	0.8	m

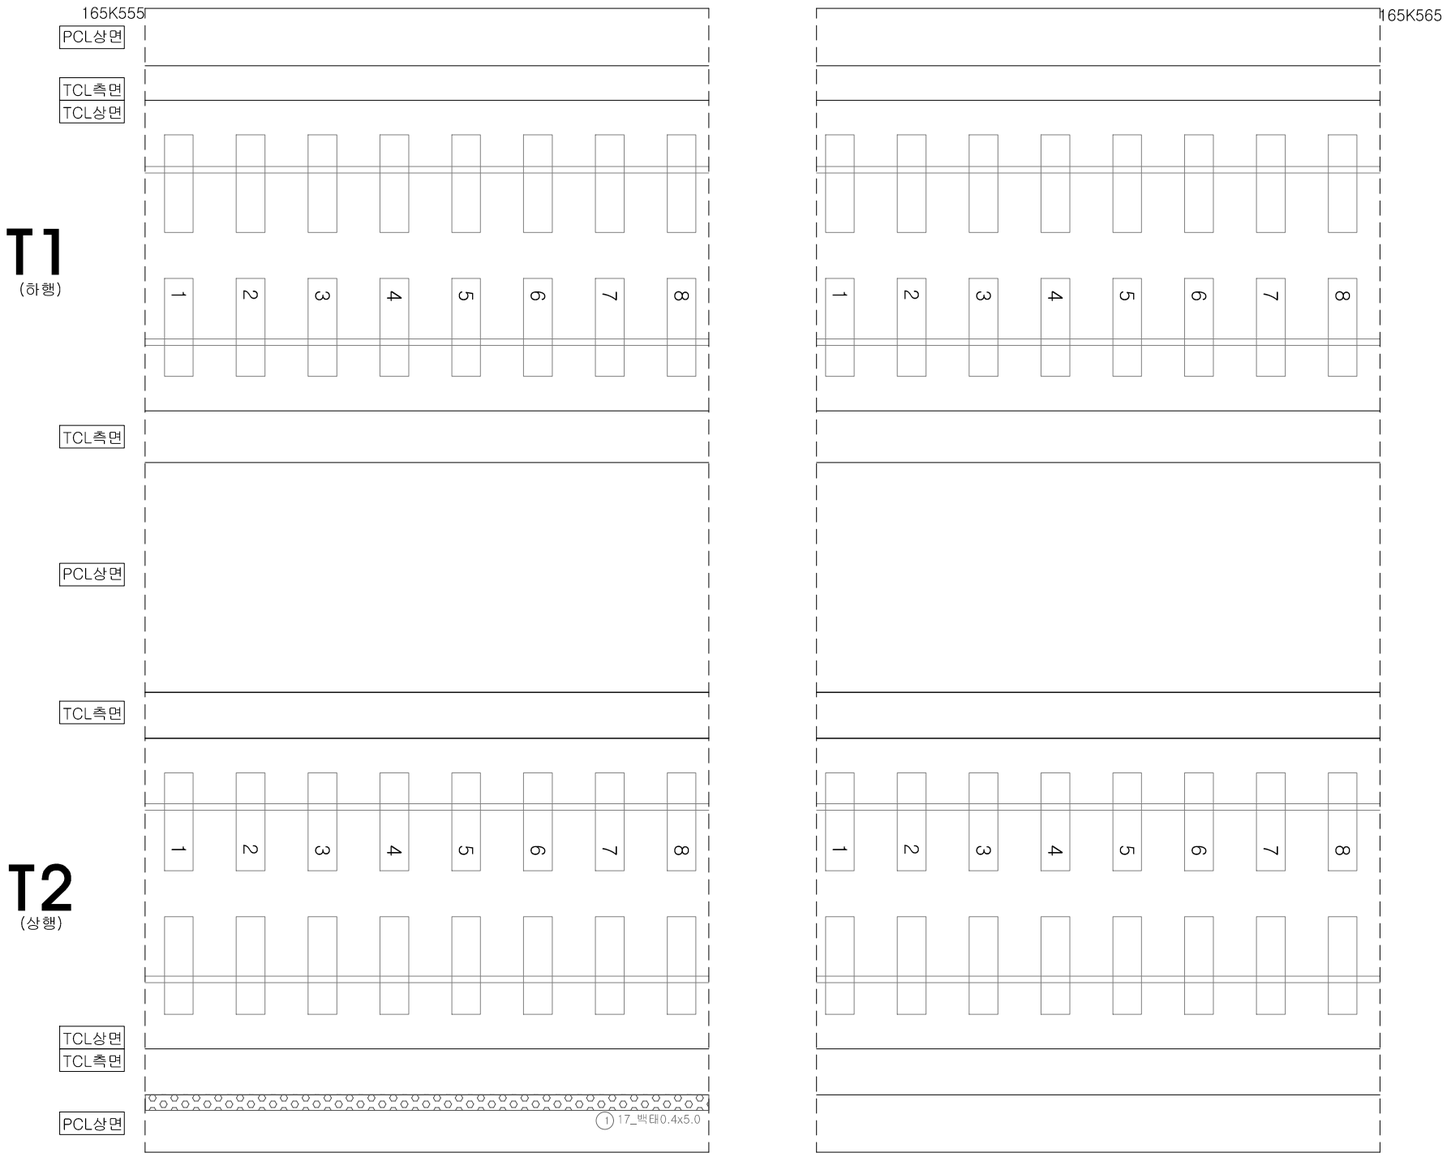
외관조사망도 번호
B60_호남고속선 황룡제2교_80(18 SPAN -1,-2)

연번	손상	폭		연장		비고	연번	손상	폭		연장		비고
1	백태	0.4	m	5.0	m

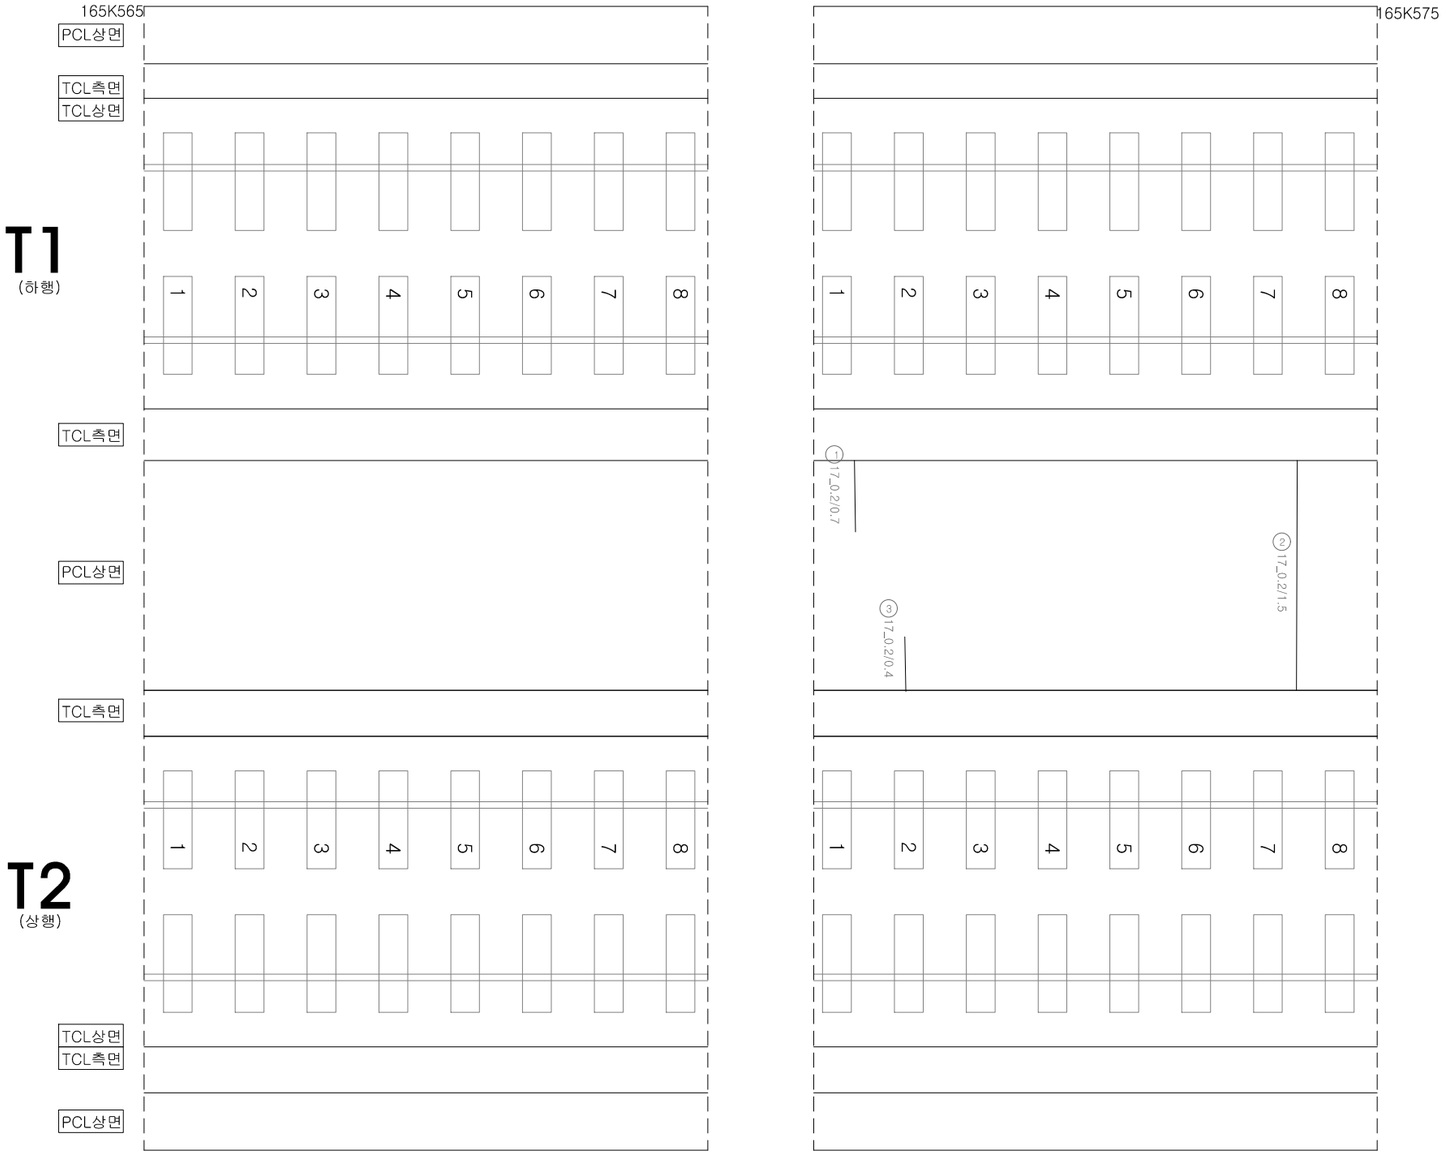
외관조사망도 번호
B60_호남고속선 황룡제2교_81(18 SPAN -3,-4)

연번	손상	폭		연장		비고	연번	손상	폭		연장		비고
1	균열	0.2	㎜	0.7	m								
2	균열	0.2	㎜	1.5	m								
3	균열	0.2	㎜	0.4	m

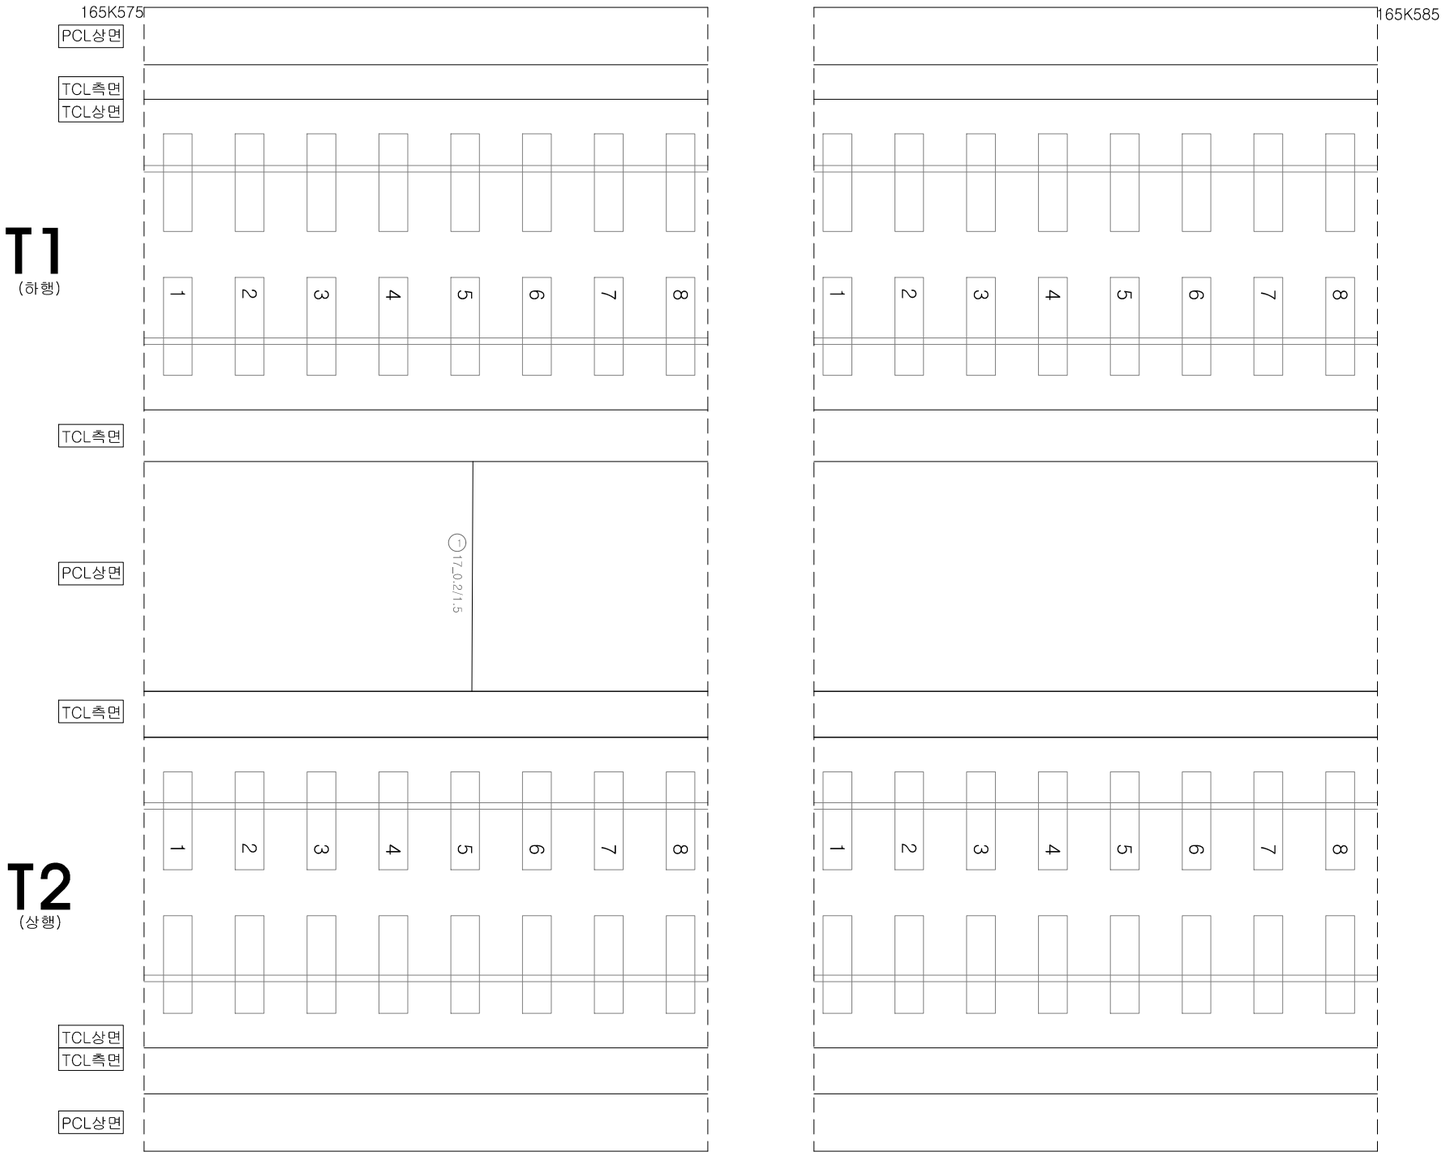
B60_호남고속선 황룡제2교_82(18 SPAN -5,-6)

연번	손상	폭		연장		비고	연번	손상	폭		연장		비고
1	균열	0.2	㎜	1.5	m

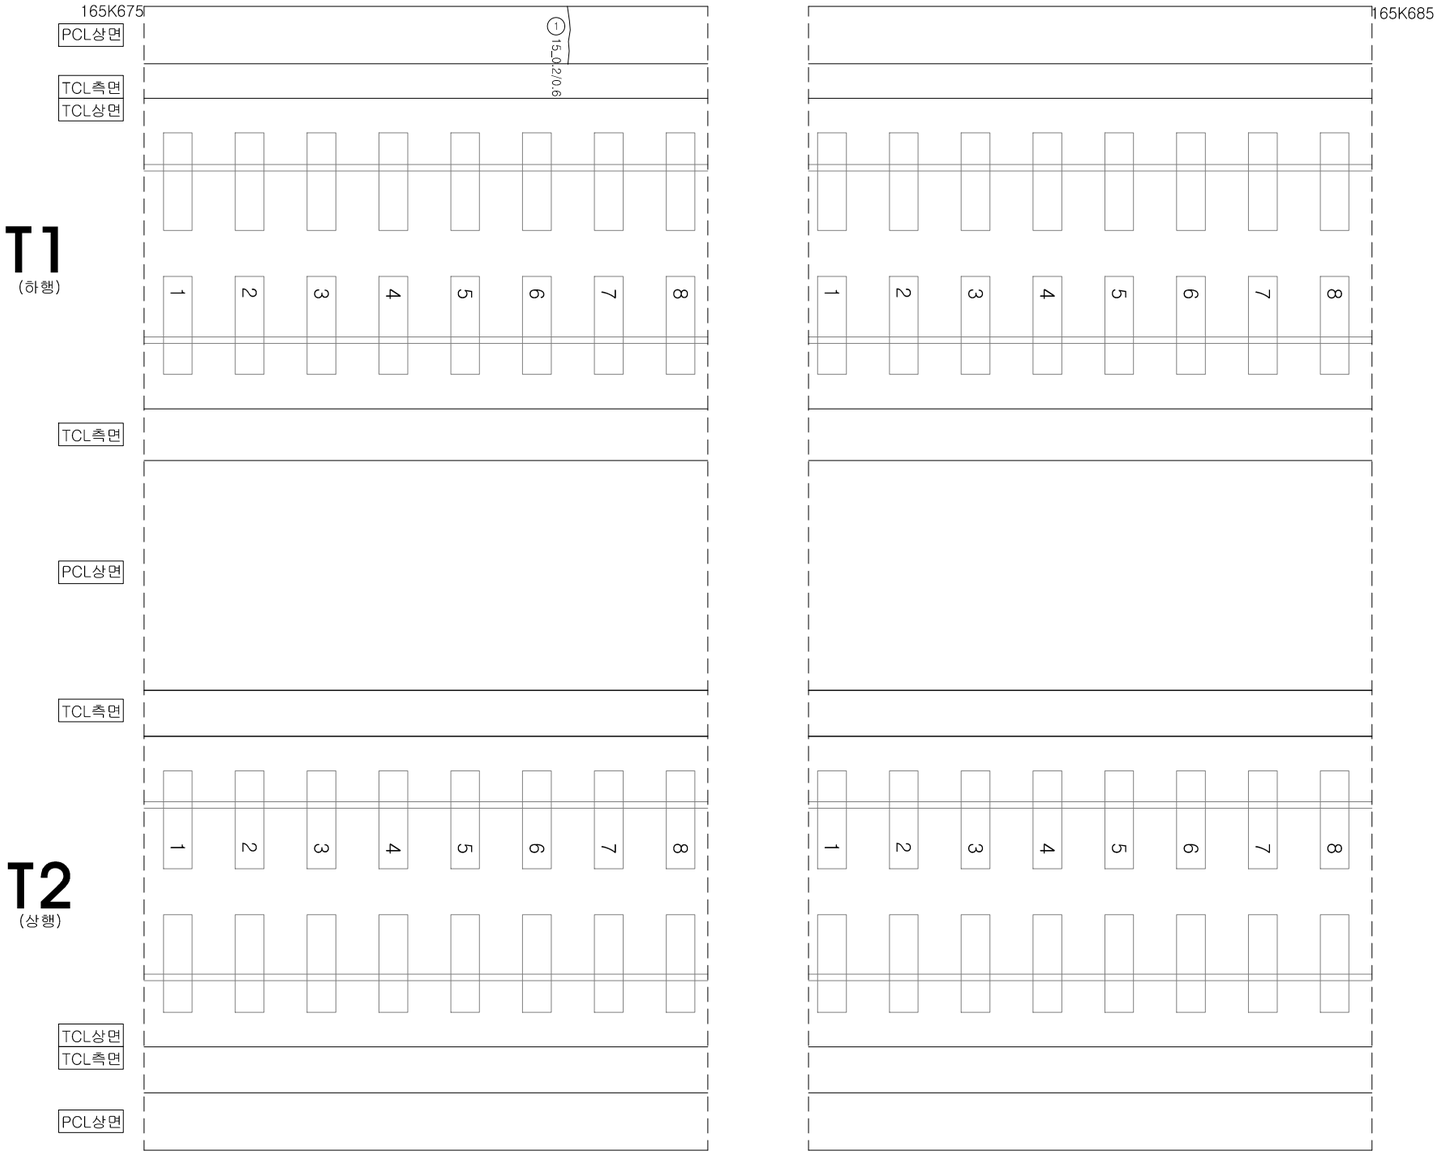
외관조사망도 번호
B60_호남고속선 황룡제2교_92(21 SPAN -1,-2)

연번	손상	폭		연장		비고	연번	손상	폭		연장		비고
1	균열	0.2	㎜	0.6	m
