2017년도 호남고속선 오송-광주송정간
콘크리트 궤도 점검용역

- 외관조사망도 -

B60_황룡제2교(164k765~166k215, L=1,450m)
G89_황룡제2교_토공노반(166k215~166k243, L=28m)

45. B60_황룡제2교

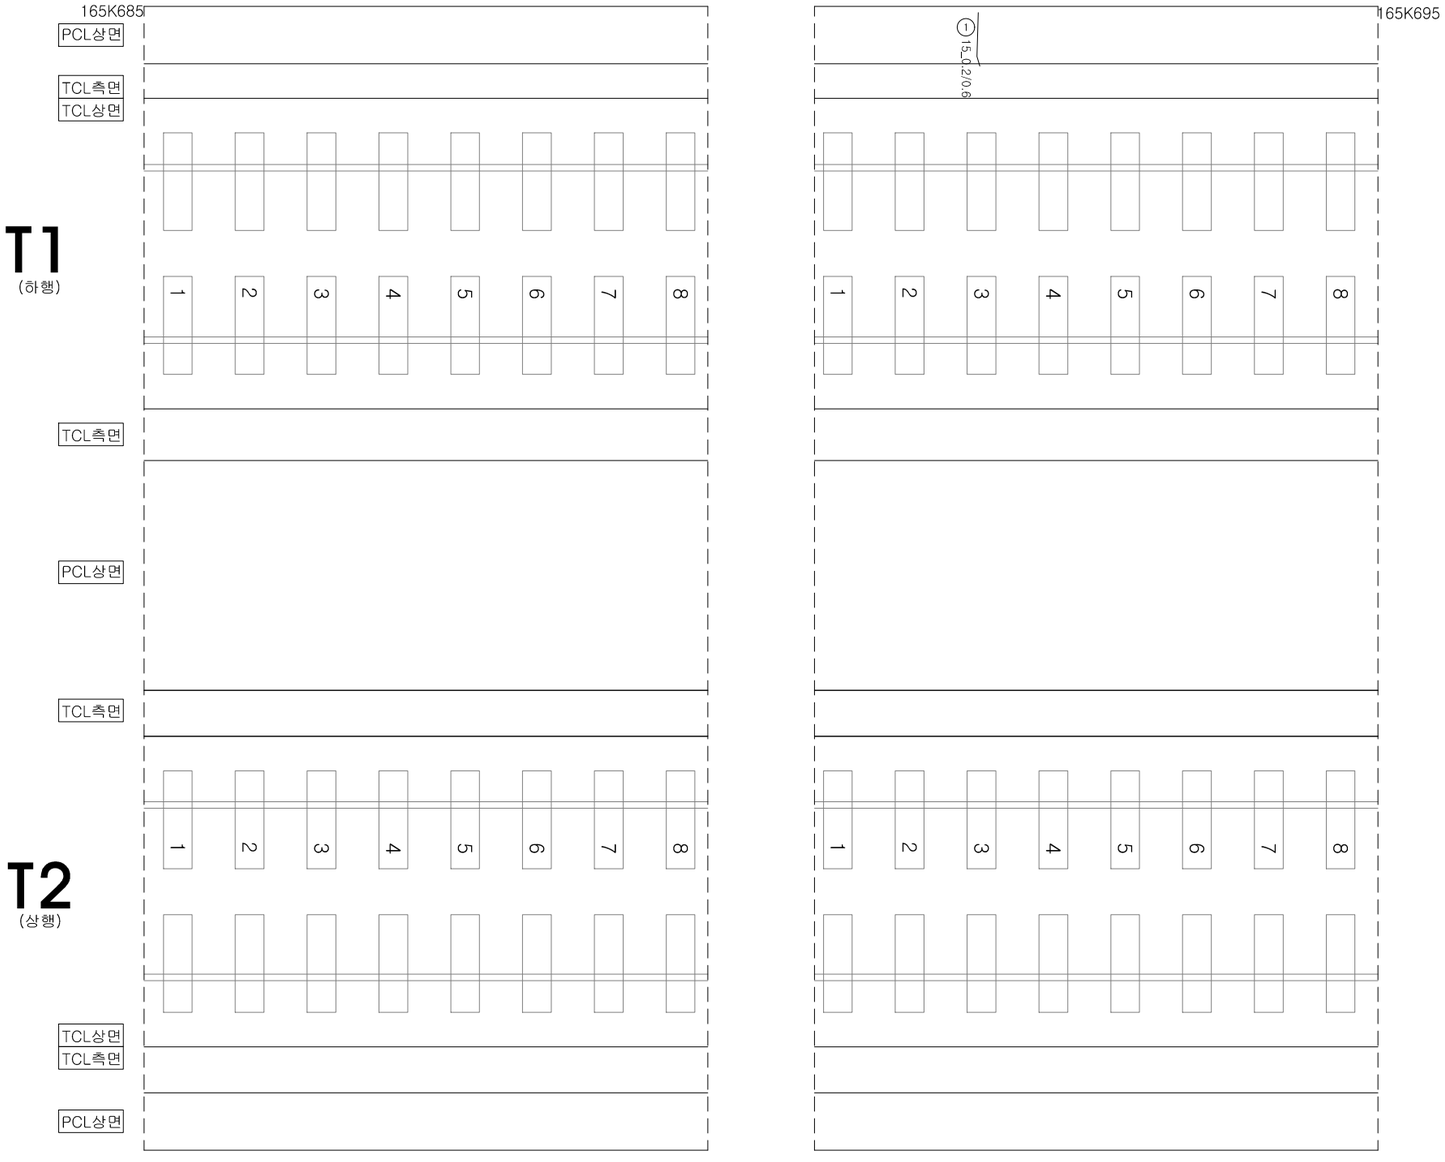
B60_호남고속선 황룡제2교_93(21 SPAN -3,-4)

연번	손상	폭		연장		비고	연번	손상	폭		연장		비고
1	균열	0.2	mm	0.6	m

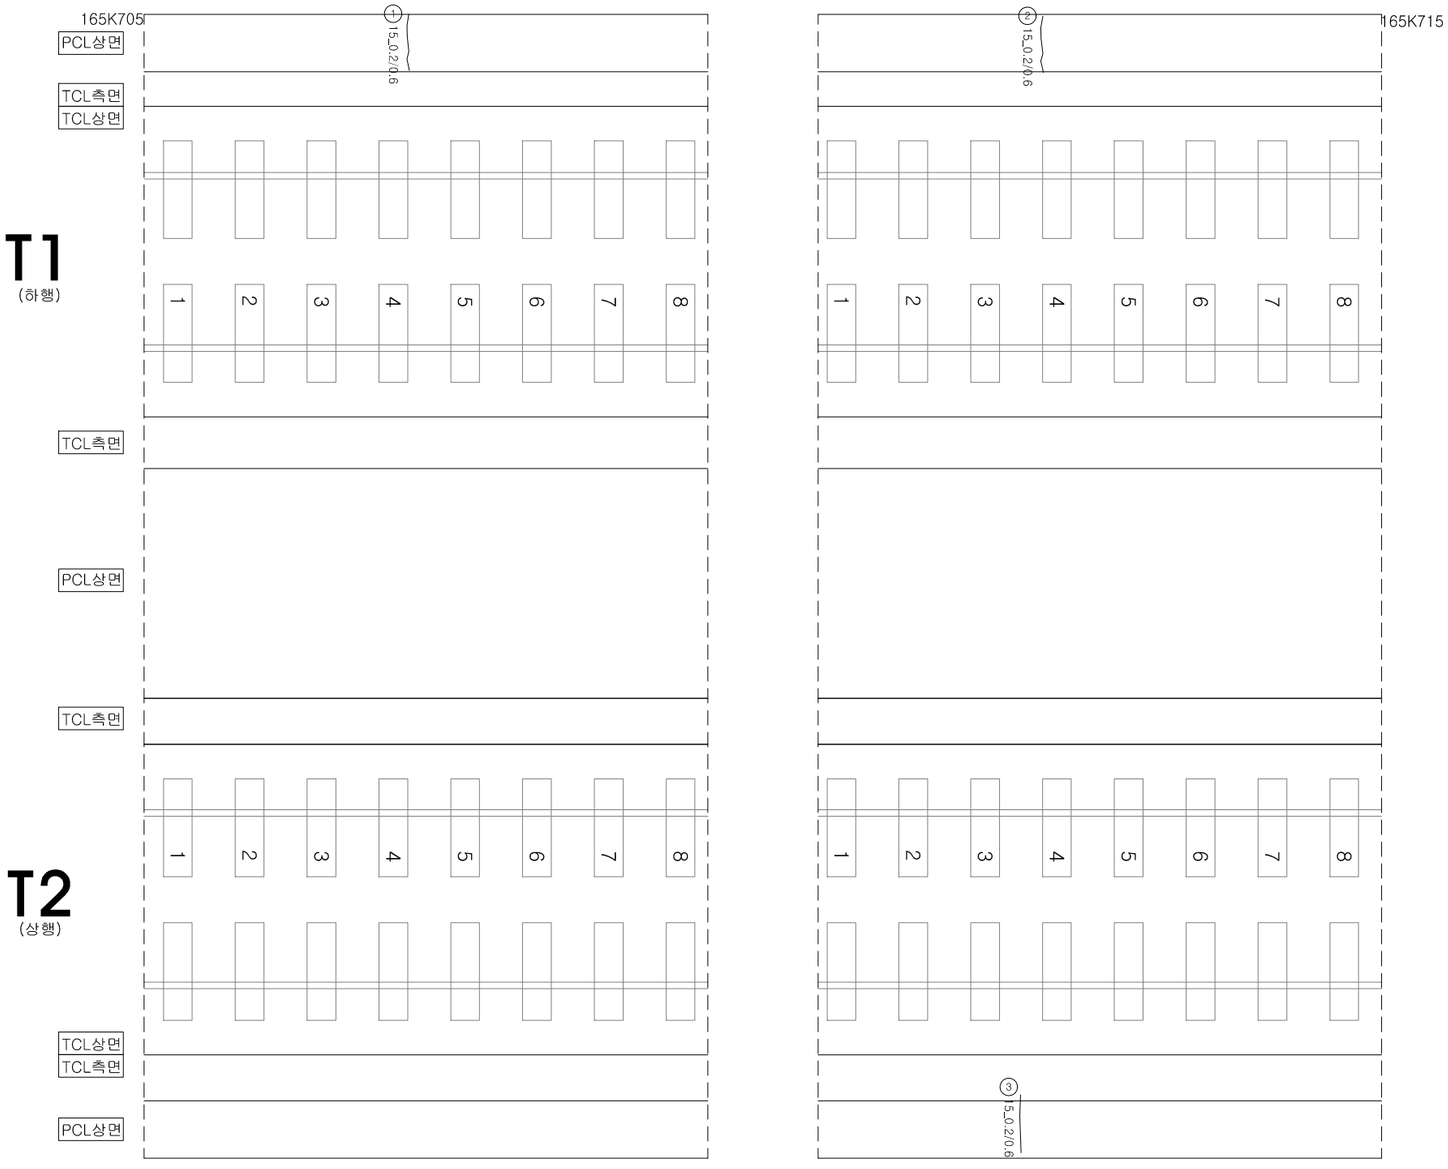
외관조사망도 번호
B60_호남고속선 황룡제2교_95(21 SPAN -7,-8)

연번	손상	폭		연장		비고	연번	손상	폭		연장		비고
1	균열	0.2	㎜	0.6	m								
2	균열	0.2	㎜	0.6	m								
3	균열	0.2	㎜	0.6	m

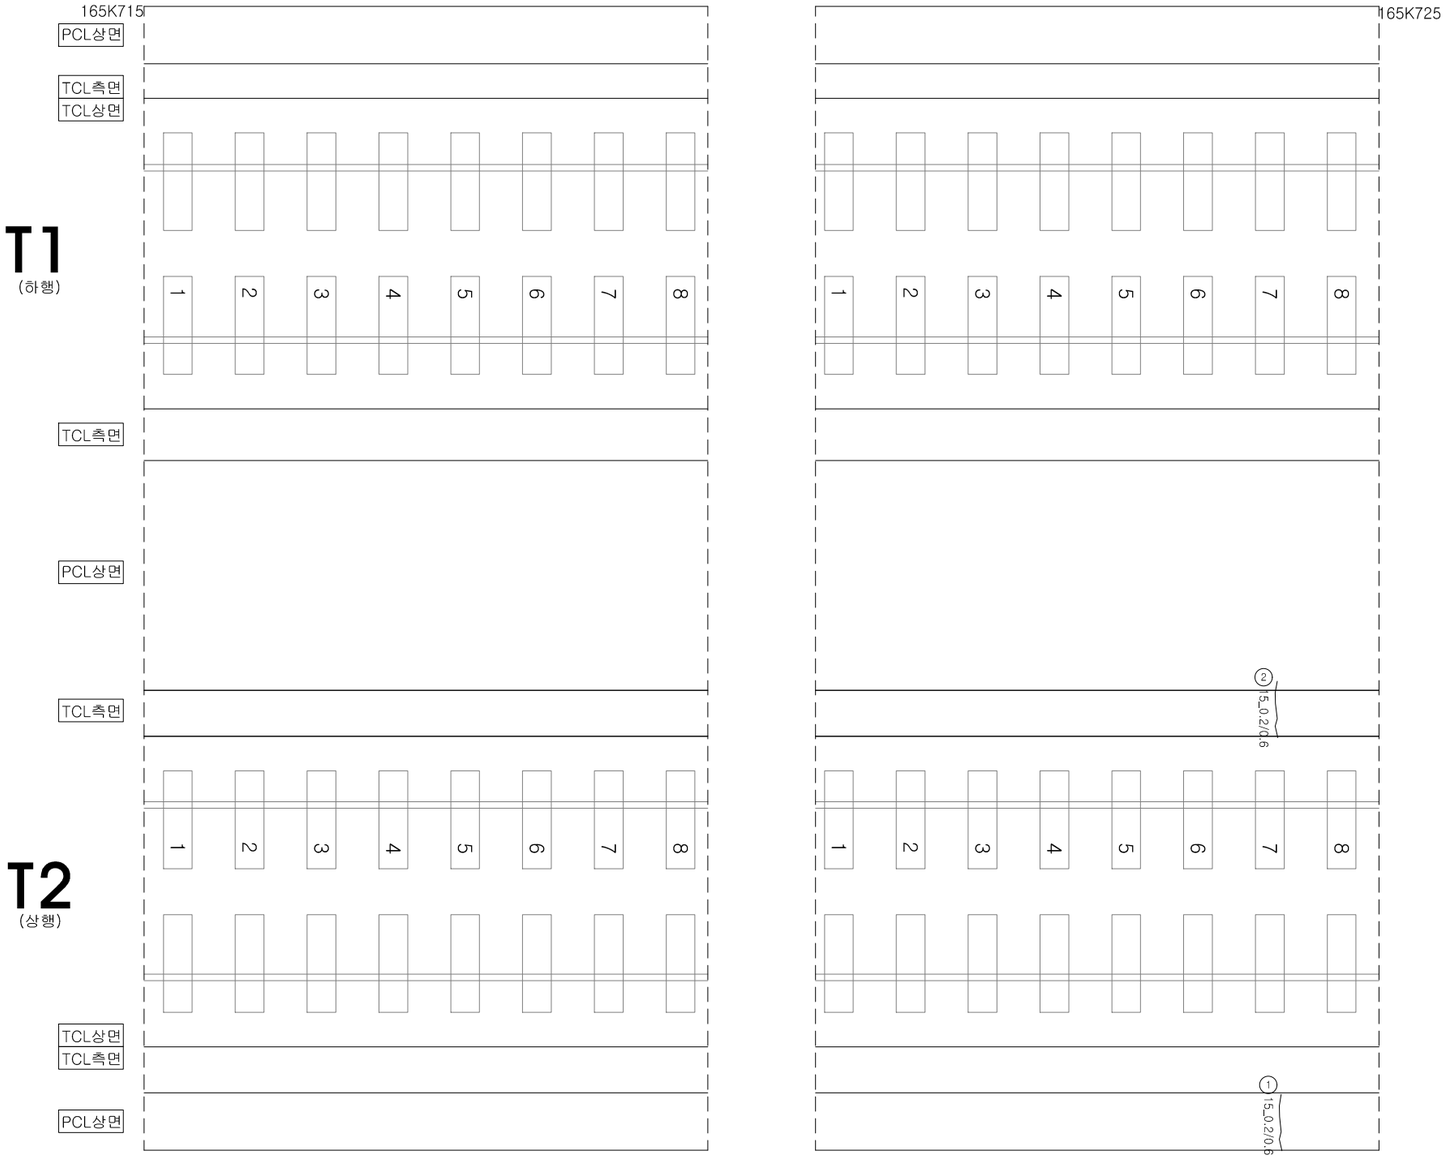
외관조사망도 번호
B60_호남고속선 황룡제2교_96(22 SPAN -1,-2)

연번	손상	폭		연장		비고	연번	손상	폭		연장		비고
1	균열	0.2	㎜	0.6	m								
2	균열	0.2	㎜	0.6	m

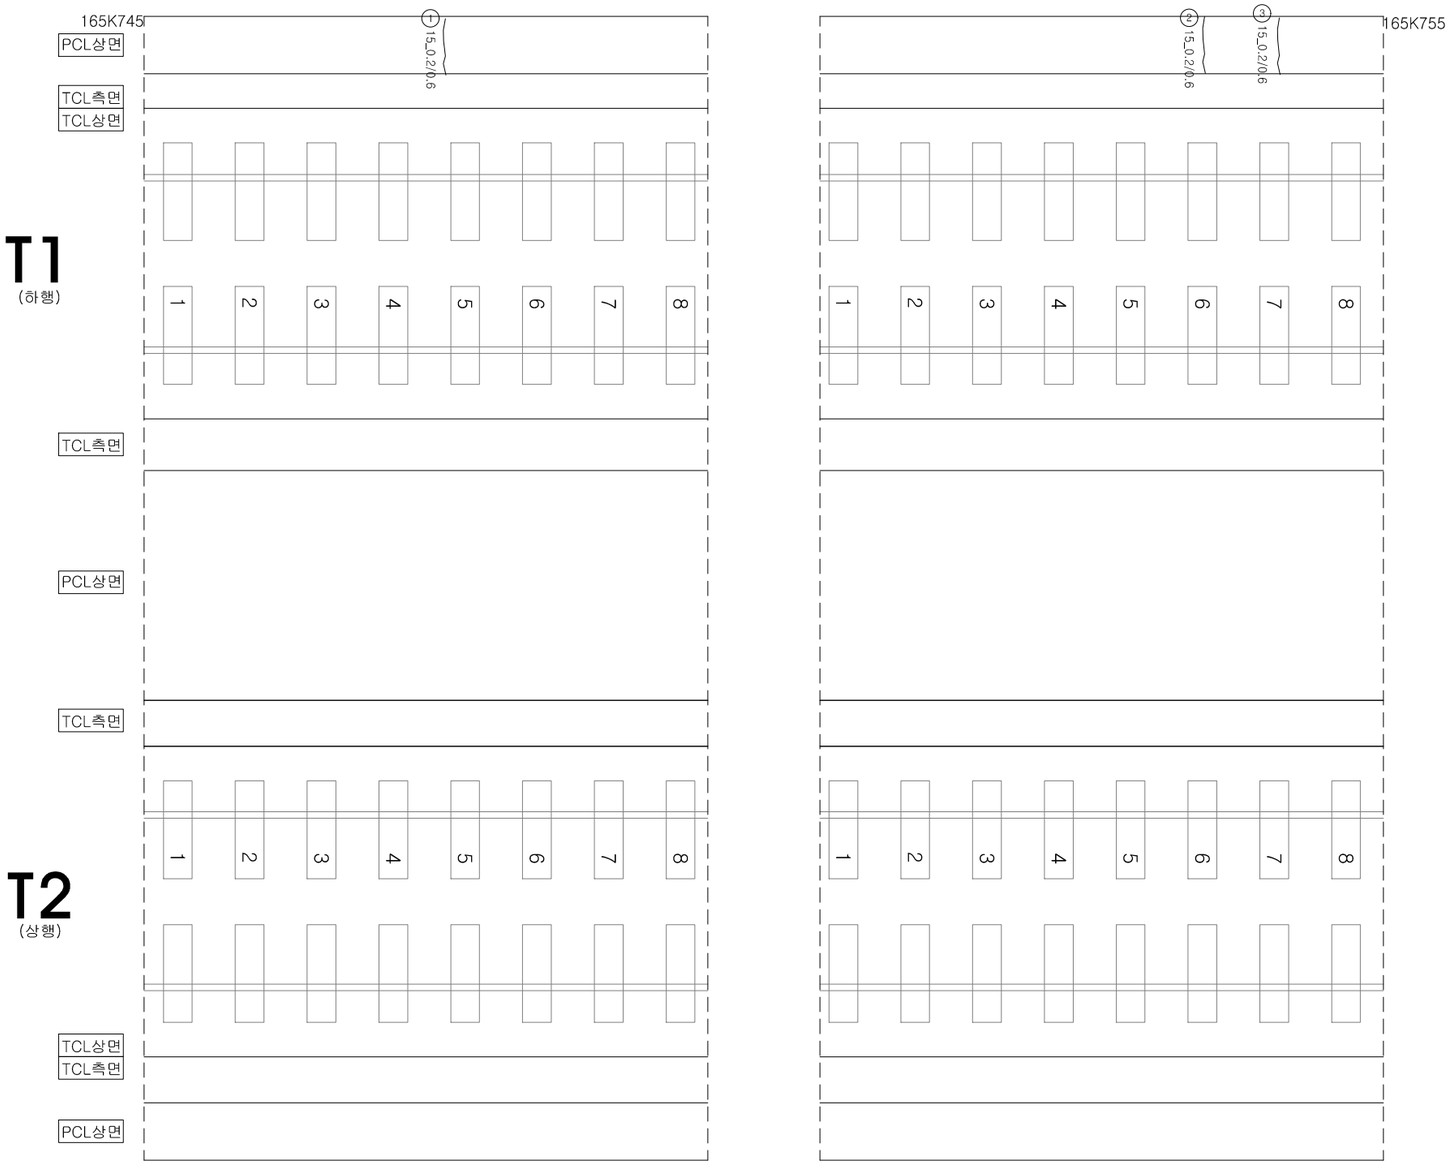
B60_호남고속선 황룡제2교_99(22 SPAN -7,-8)

연번	손상	폭		연장		비고	연번	손상	폭		연장		비고
1	균열	0.2	㎜	0.6	m								
2	균열	0.2	㎜	0.6	m								
3	균열	0.2	㎜	0.6	m

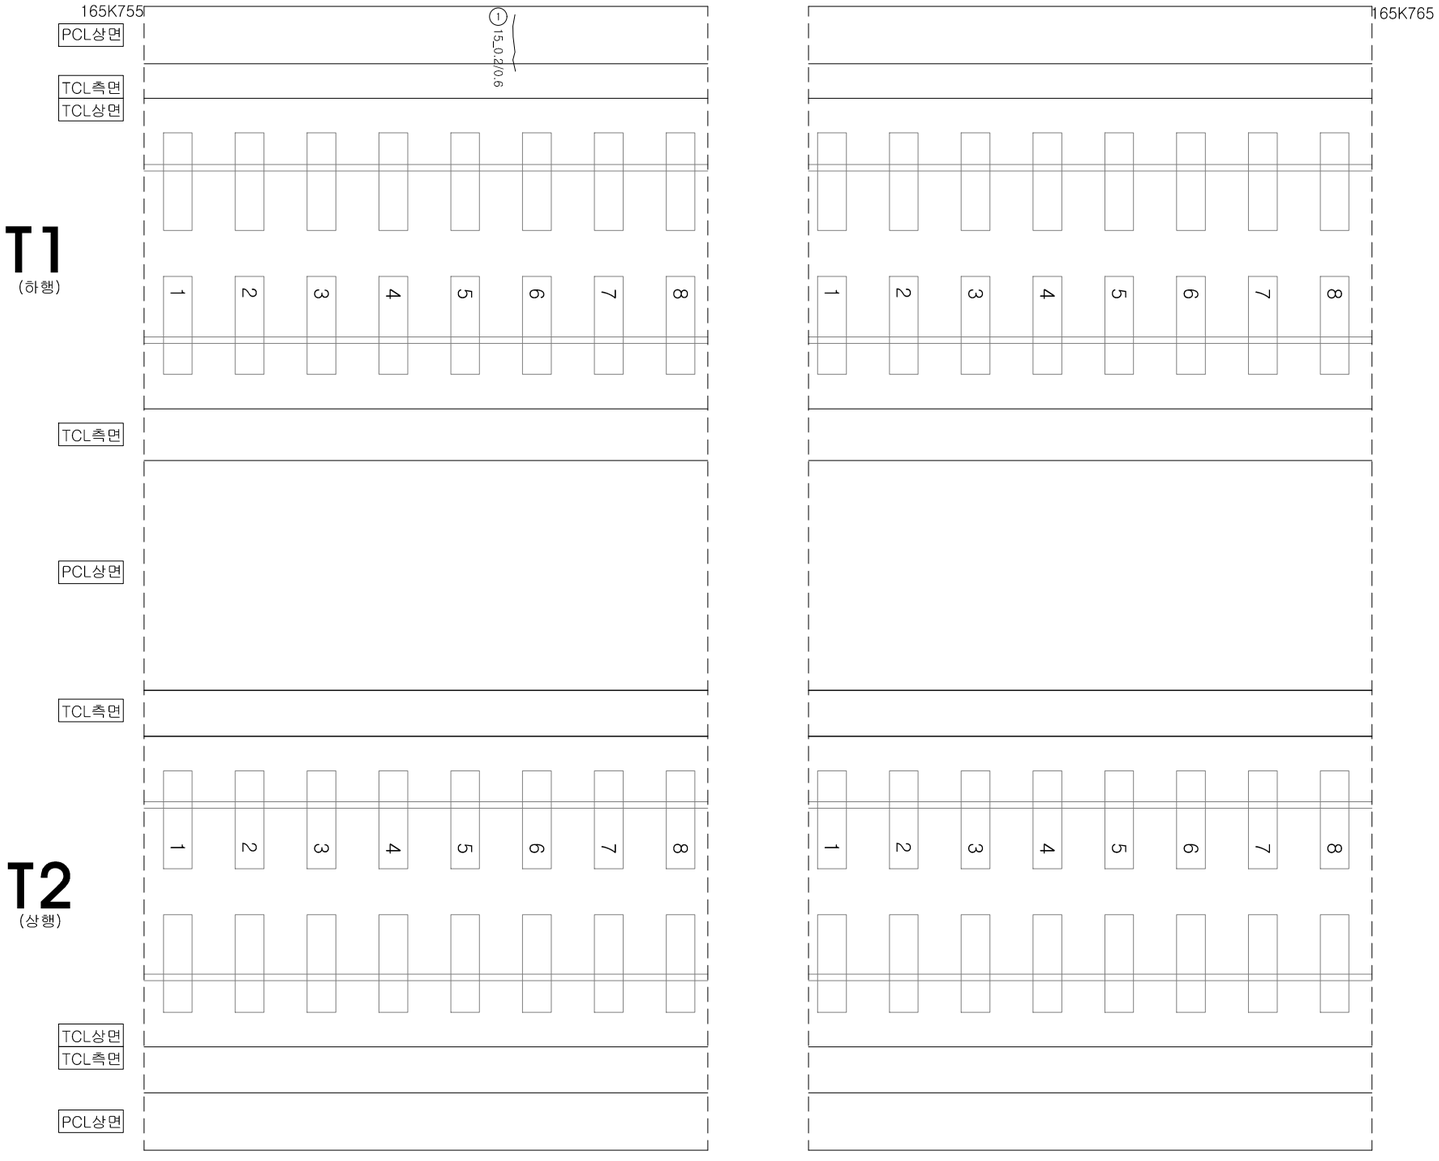
외관조사망도 번호
B60_호남고속선 황룡제2교_100(23 SPAN -1,-2)

연번	손상	폭		연장		비고	연번	손상	폭		연장		비고
1	균열	0.2	mm	0.6	m

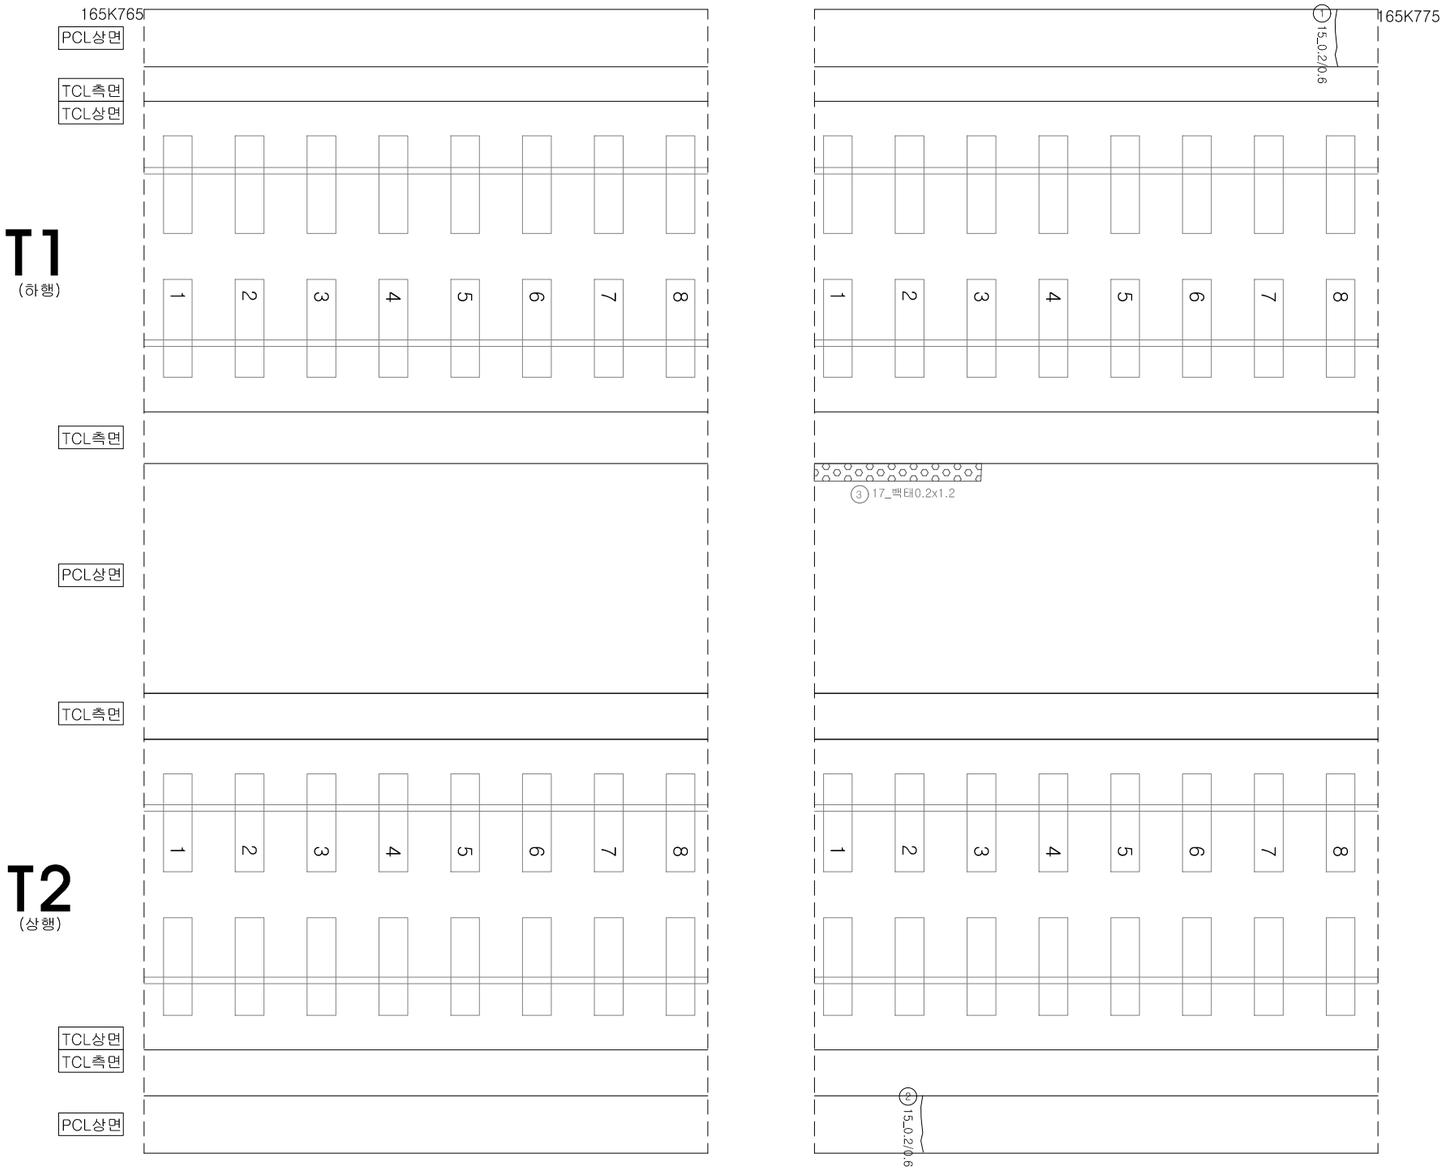
외관조사망도 번호
B60_호남고속선 황룡제2교_101(23 SPAN -3,-4)

연번	손상	폭		연장		비고	연번	손상	폭		연장		비고
1	균열	0.2	㎜	0.6	m								
2	균열	0.2	㎜	0.6	m								
3	백태	0.2	m	1.2	m

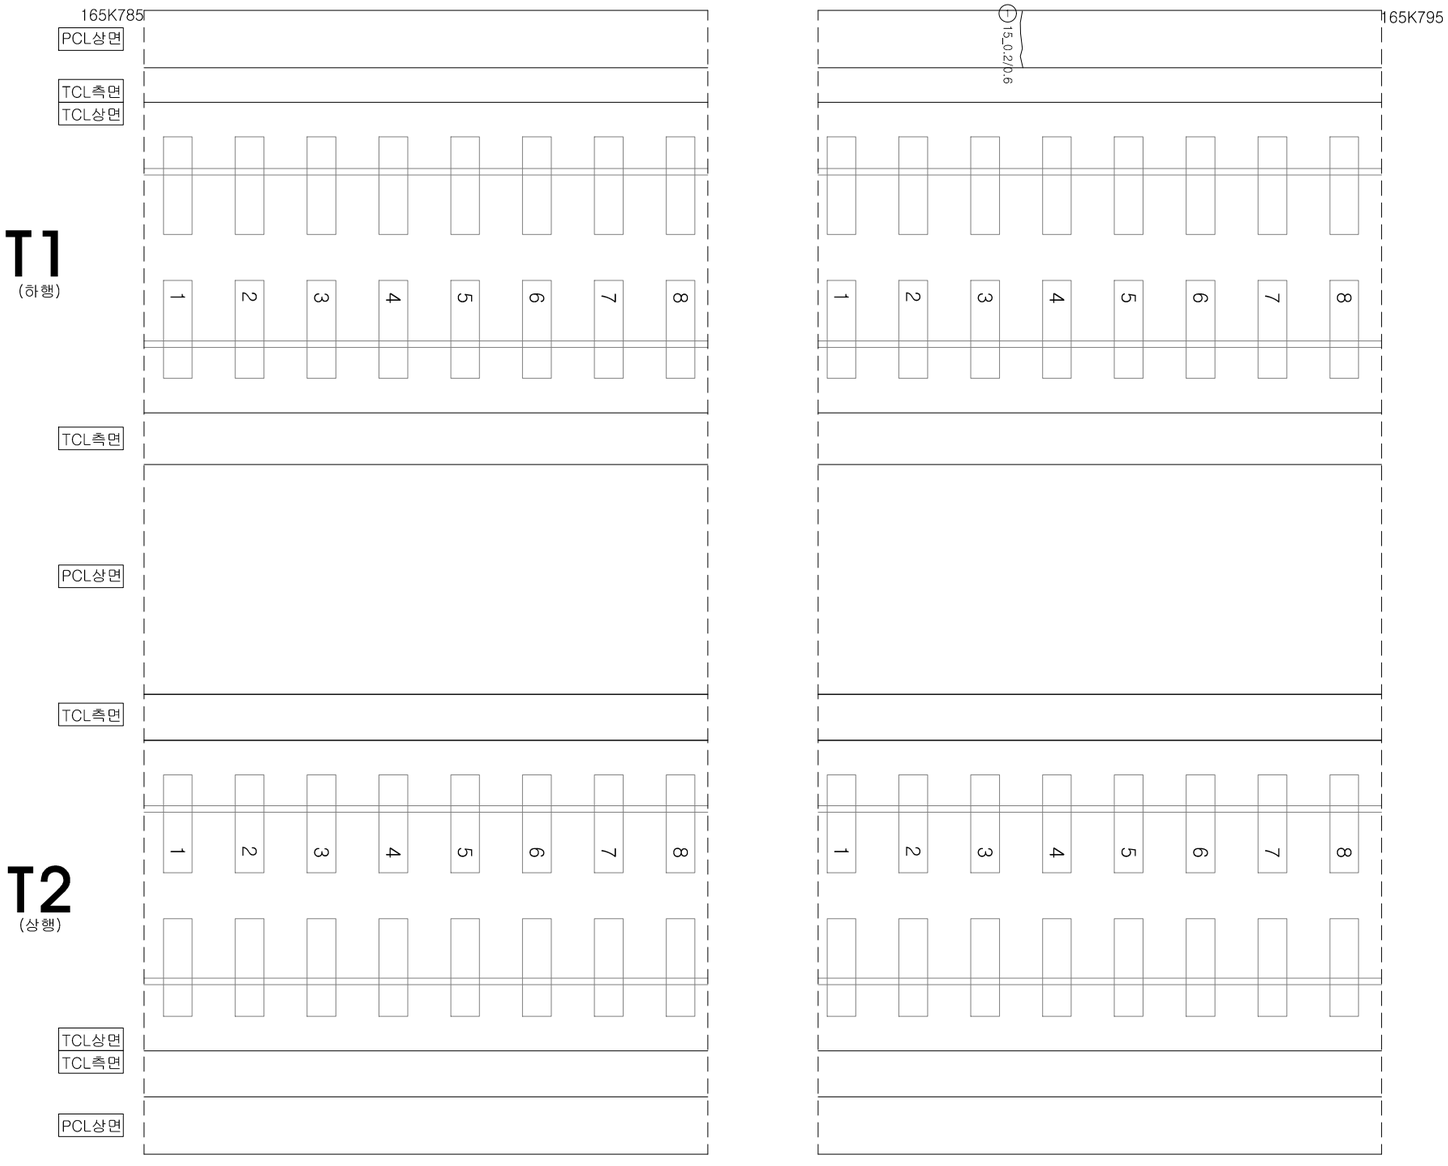
B60_호남고속선 황룡제2교_103(23 SPAN -7,-8)

연번	손상	폭		연장		비고	연번	손상	폭		연장		비고
1	균열	0.2	mm	0.6	m

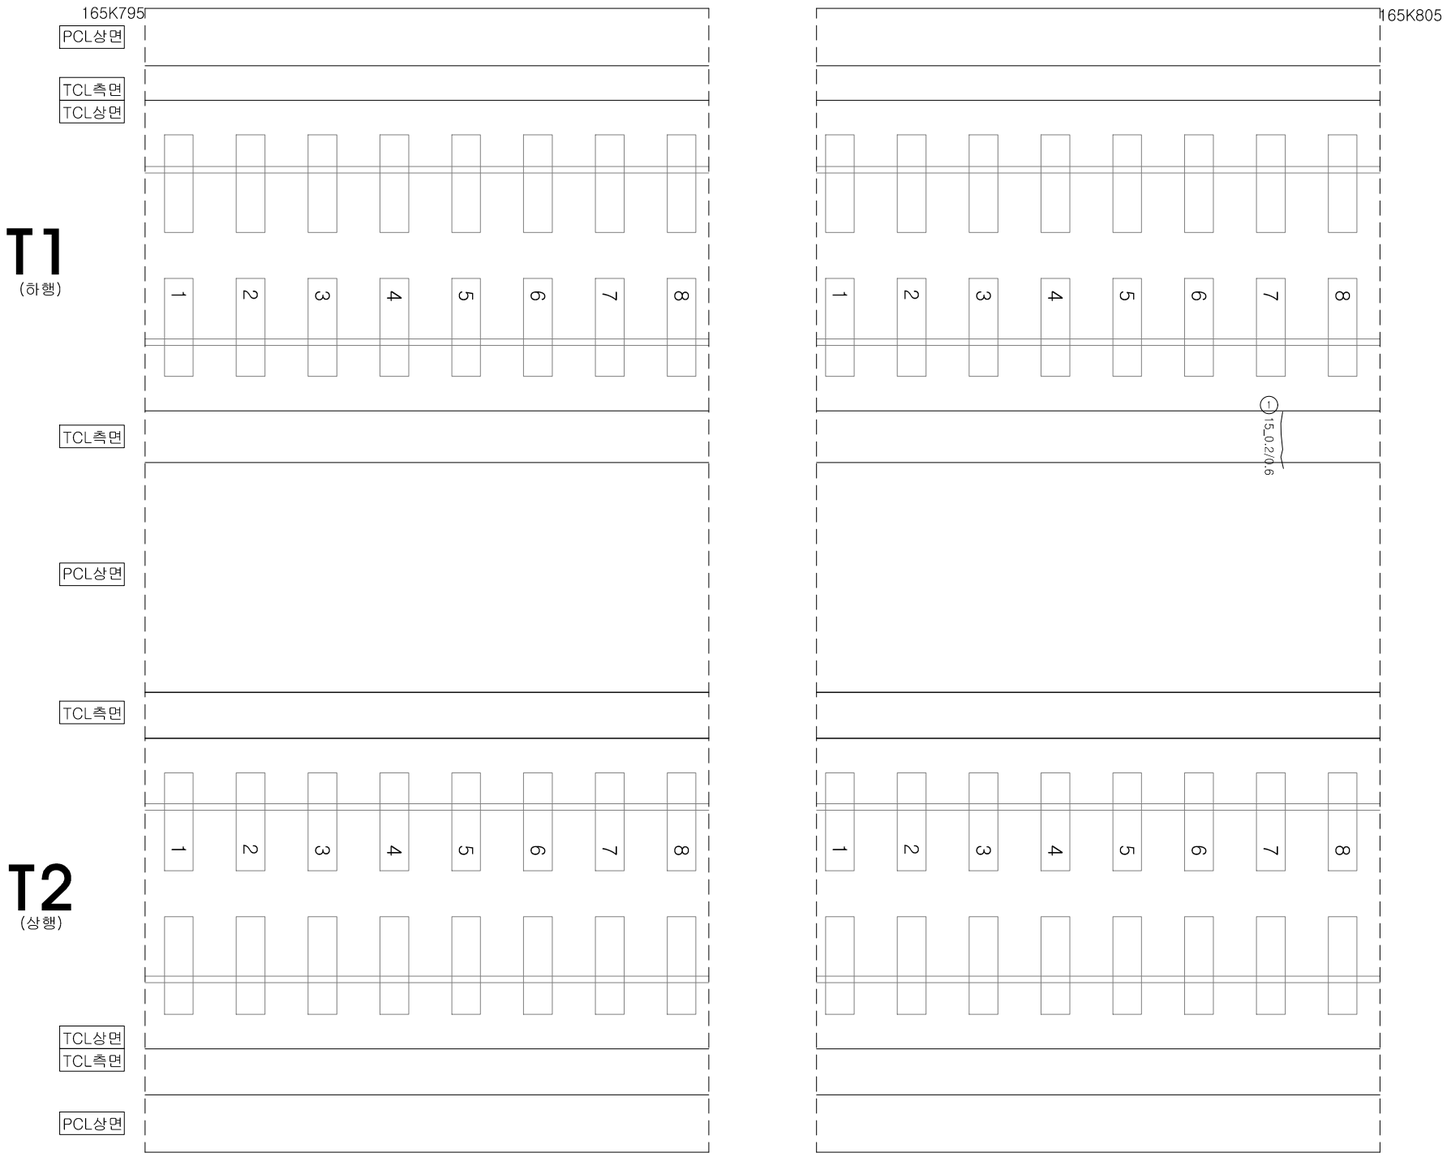
B60_호남고속선 황룡제2교_104(24 SPAN -1,-2)

연번	손상	폭		연장		비고	연번	손상	폭		연장		비고
1	균열	0.2	㎜	0.6	m

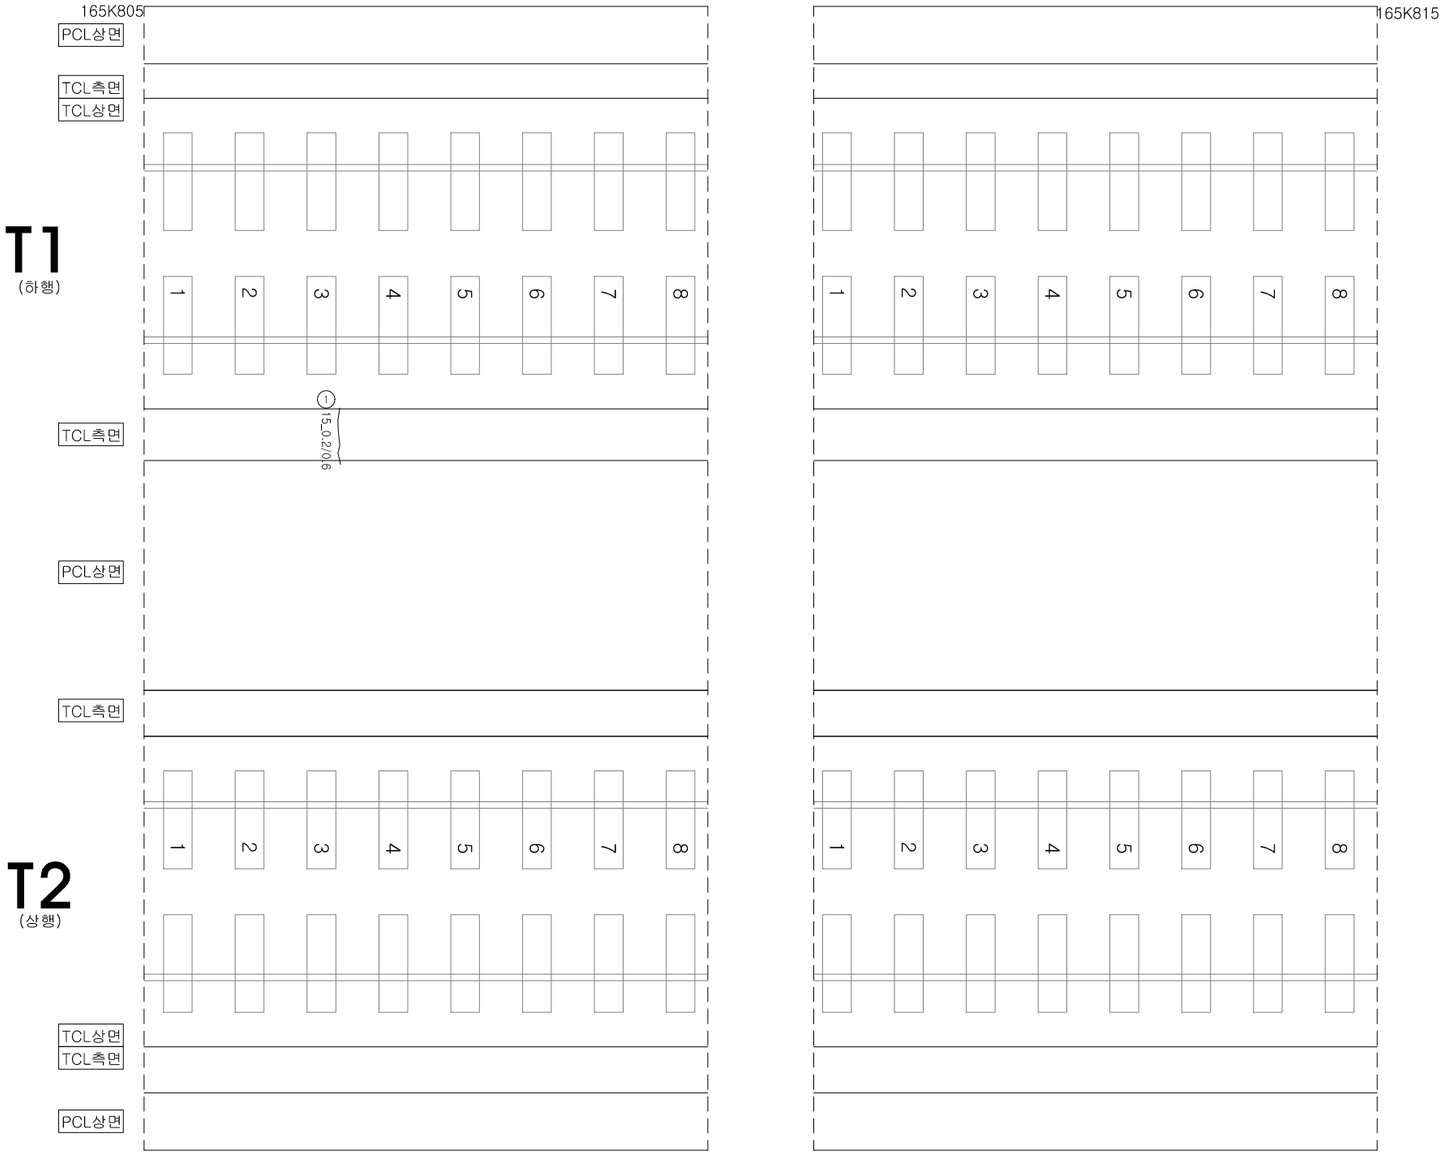
B60_호남고속선 황룡제2교_105(24 SPAN -3,-4)

연번	손상	폭		연장		비고	연번	손상	폭		연장		비고
1	균열	0.2	mm	0.6	m

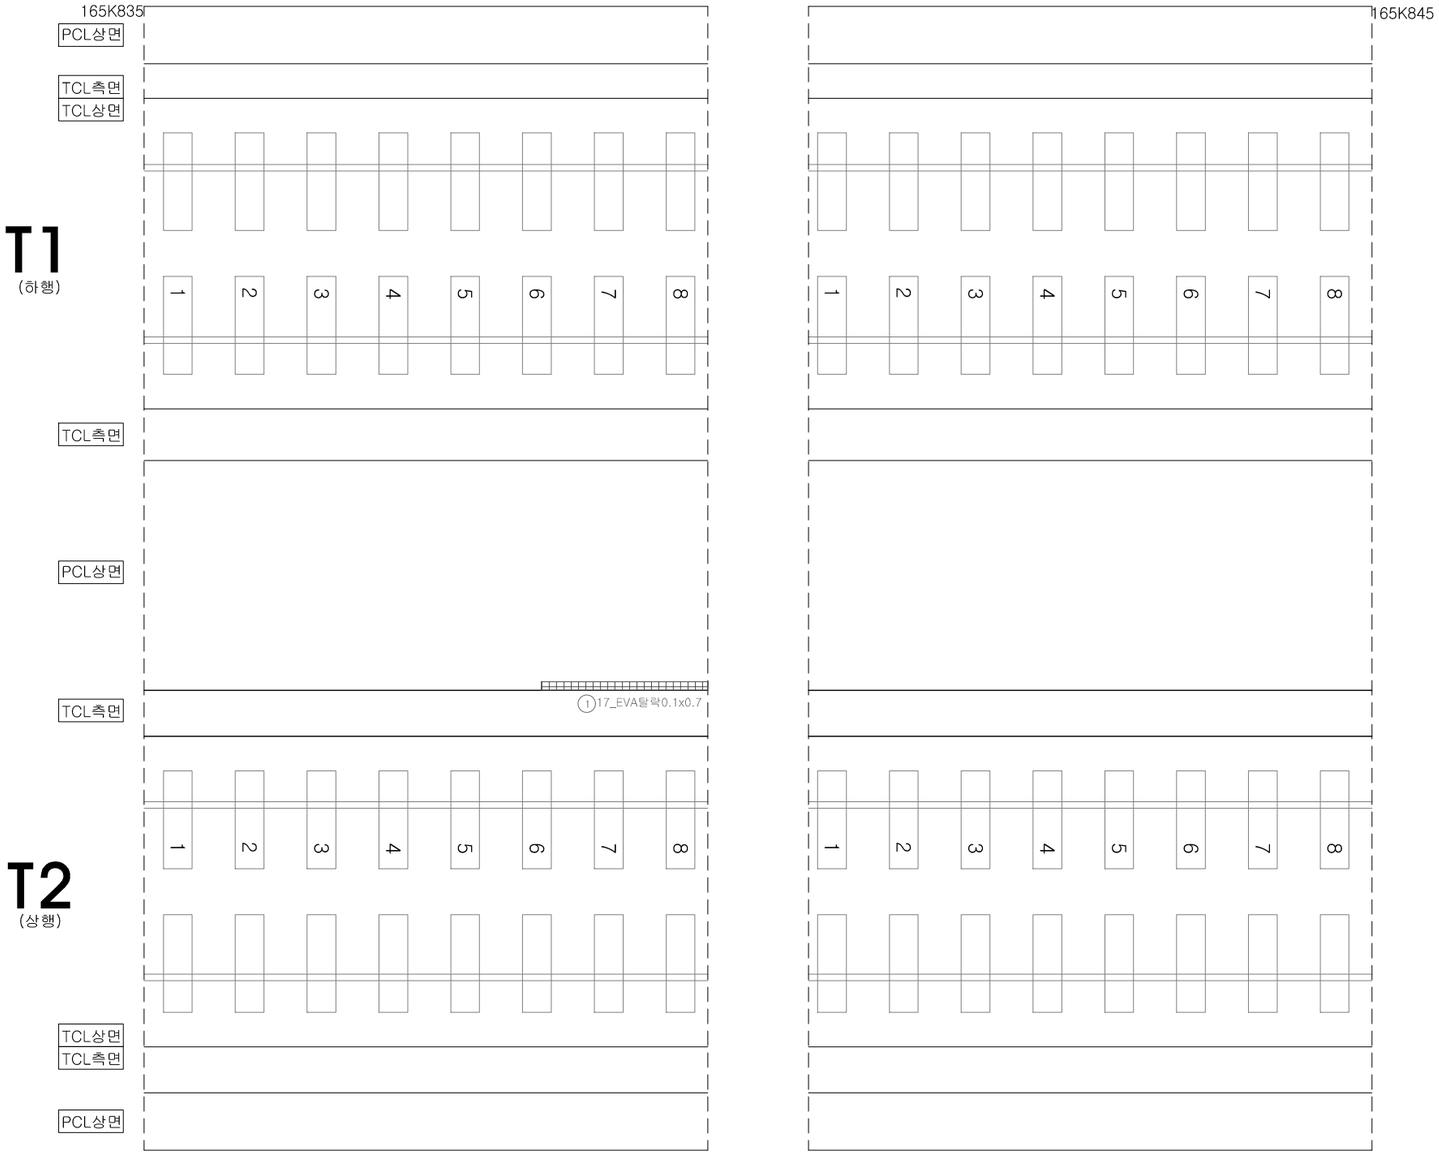
B60_호남고속선 황룡제2교_108(25 SPAN -1,-2)

연번	손상	폭		연장		비고	연번	손상	폭		연장		비고
1	EVA돌출			0.7	m

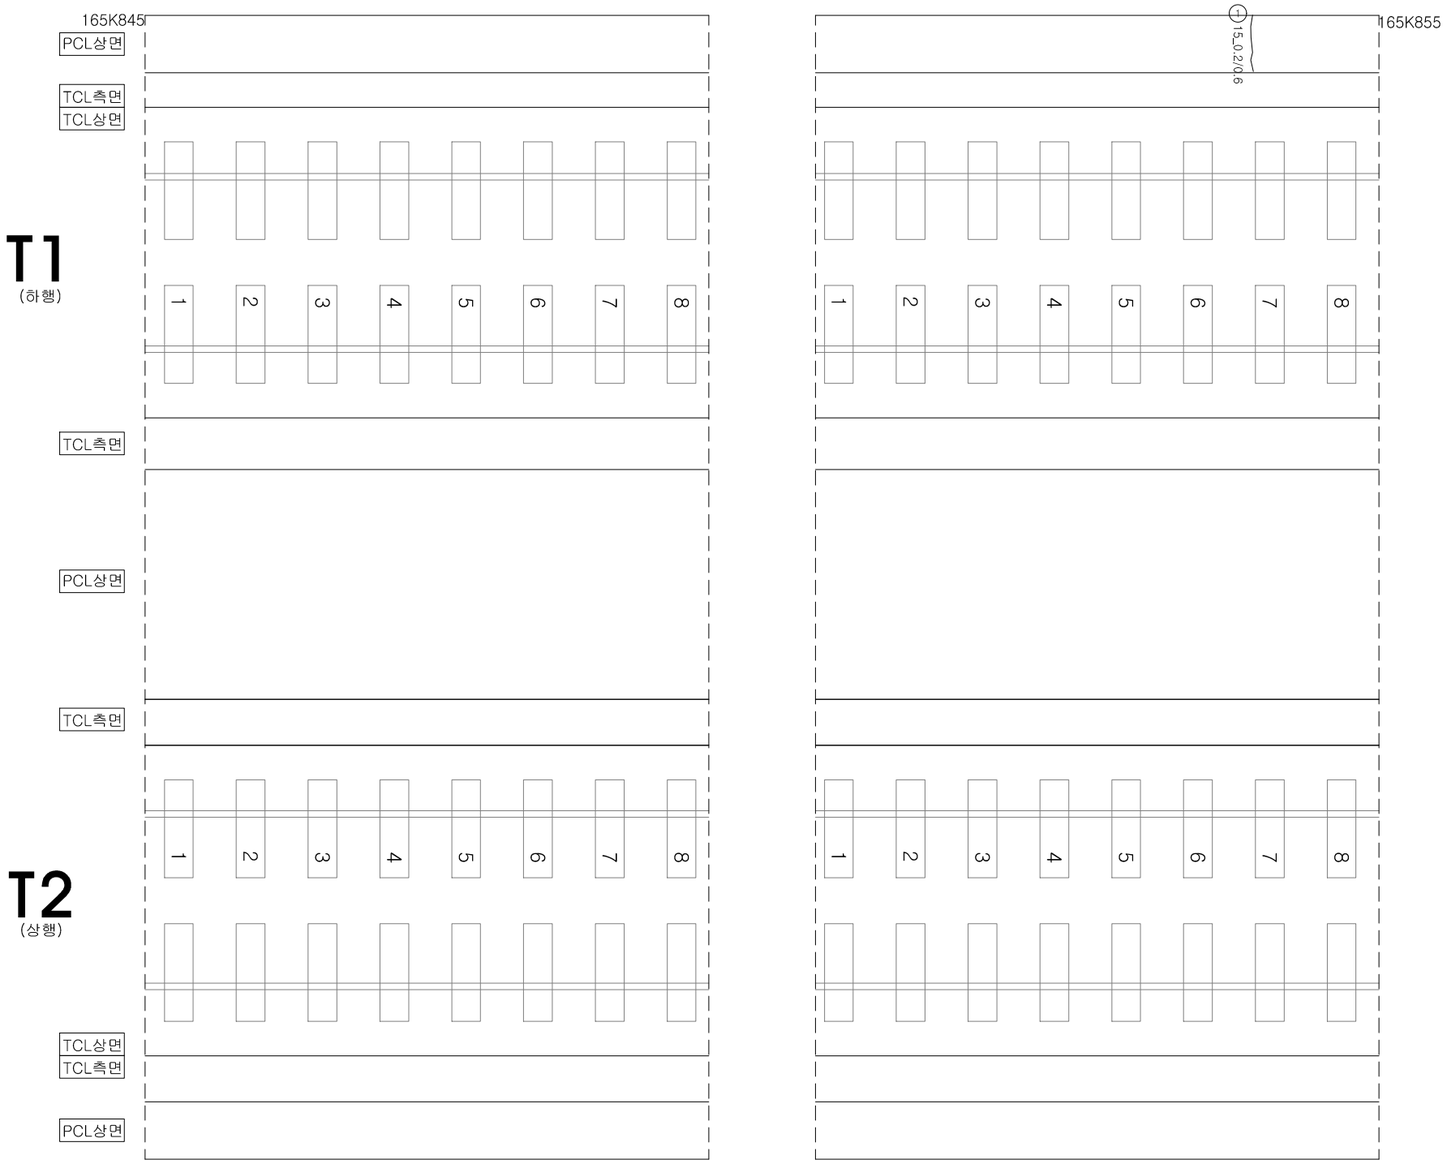
B60_호남고속선 황룡제2교_109(25 SPAN -3,-4)

연번	손상	폭		연장		비고	연번	손상	폭		연장		비고
1	균열	0.2	mm	0.6	m

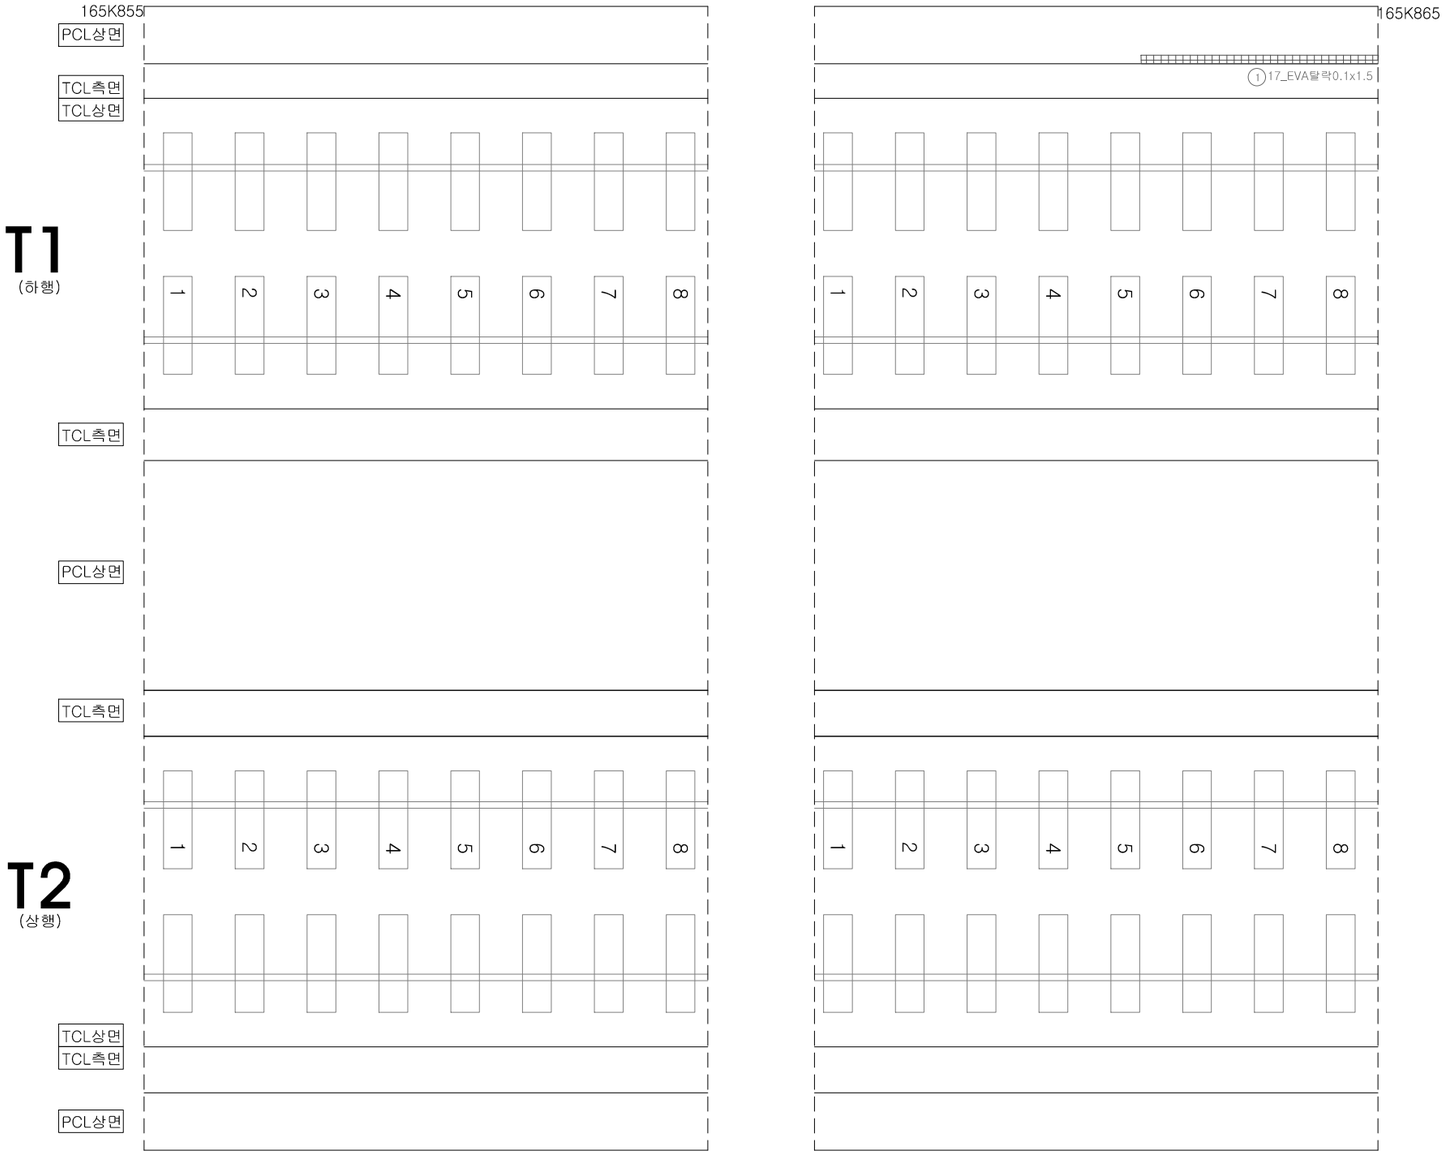
B60_호남고속선 황룡제2교_110(25 SPAN -5,-6)

연번	손상	폭		연장		비고	연번	손상	폭		연장		비고
1	EVA돌출			1.5	m

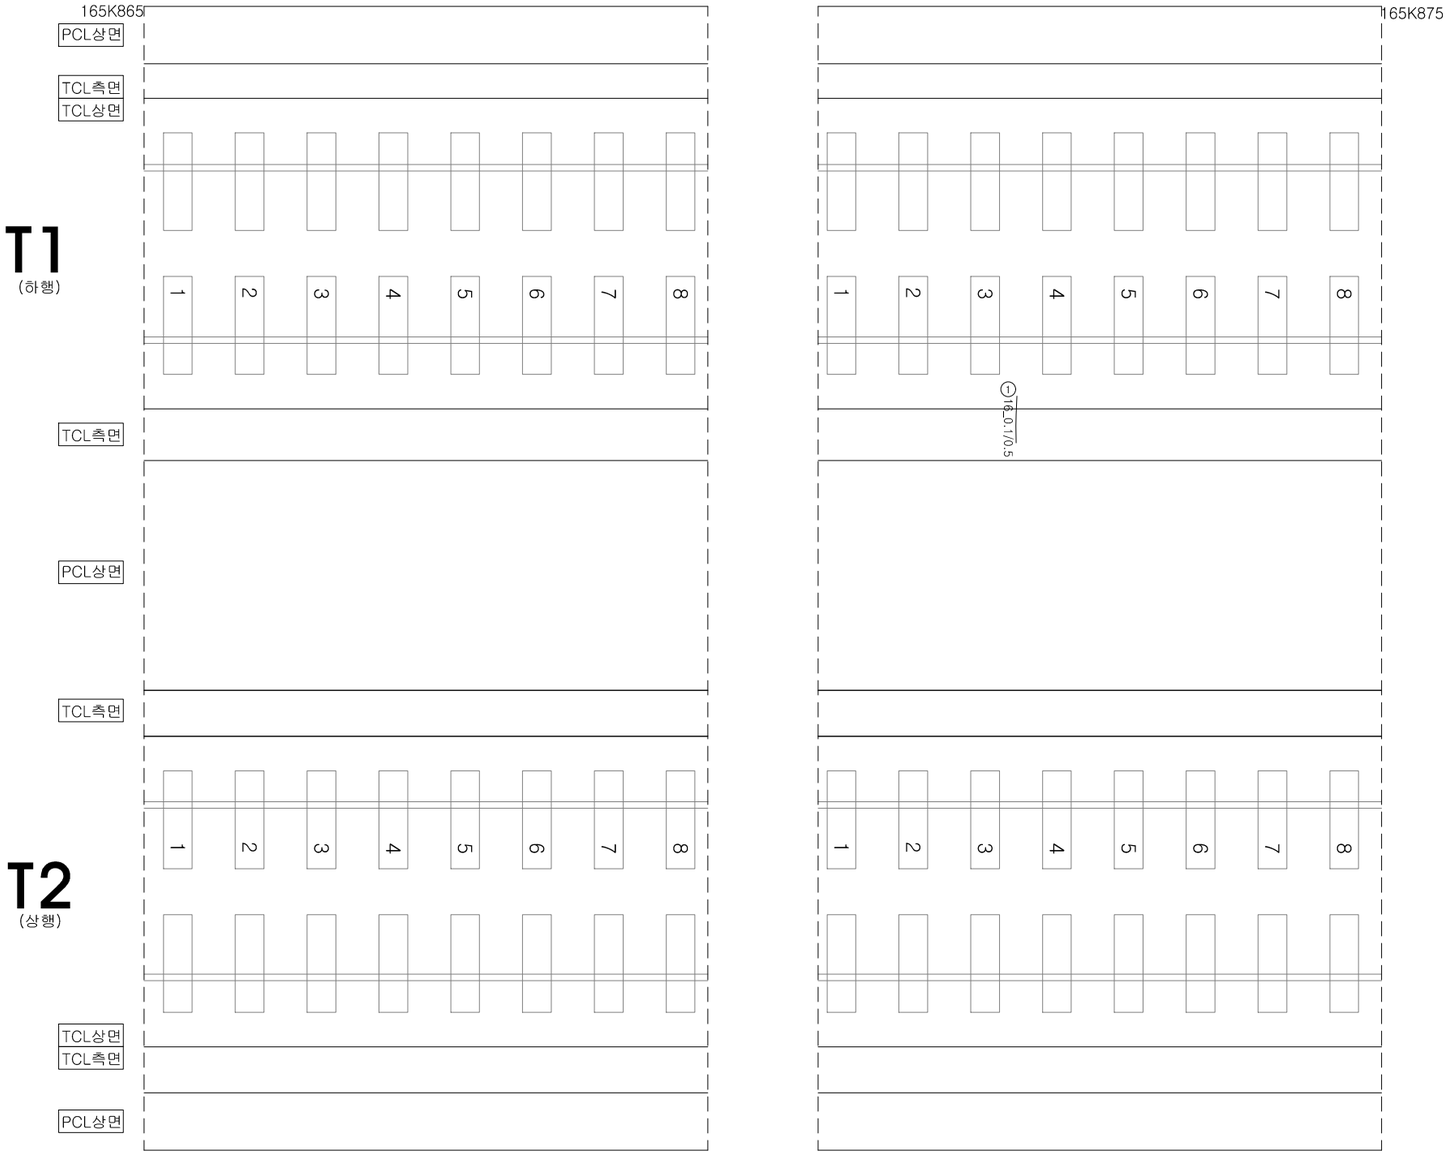
B60_호남고속선 황룡제2교_111(25 SPAN -7,-8)

연번	손상	폭		연장		비고	연번	손상	폭		연장		비고
1	균열	0.1	mm	0.5	m
