2017년도 호남고속선 오송-광주송정간
콘크리트 궤도 점검용역

- 외관조사망도 -

B60_황룡제2교(164k765~166k215, L=1,450m)
G89_황룡제2교_토공노반(166k215~166k243, L=28m)

45. B60_황룡제2교

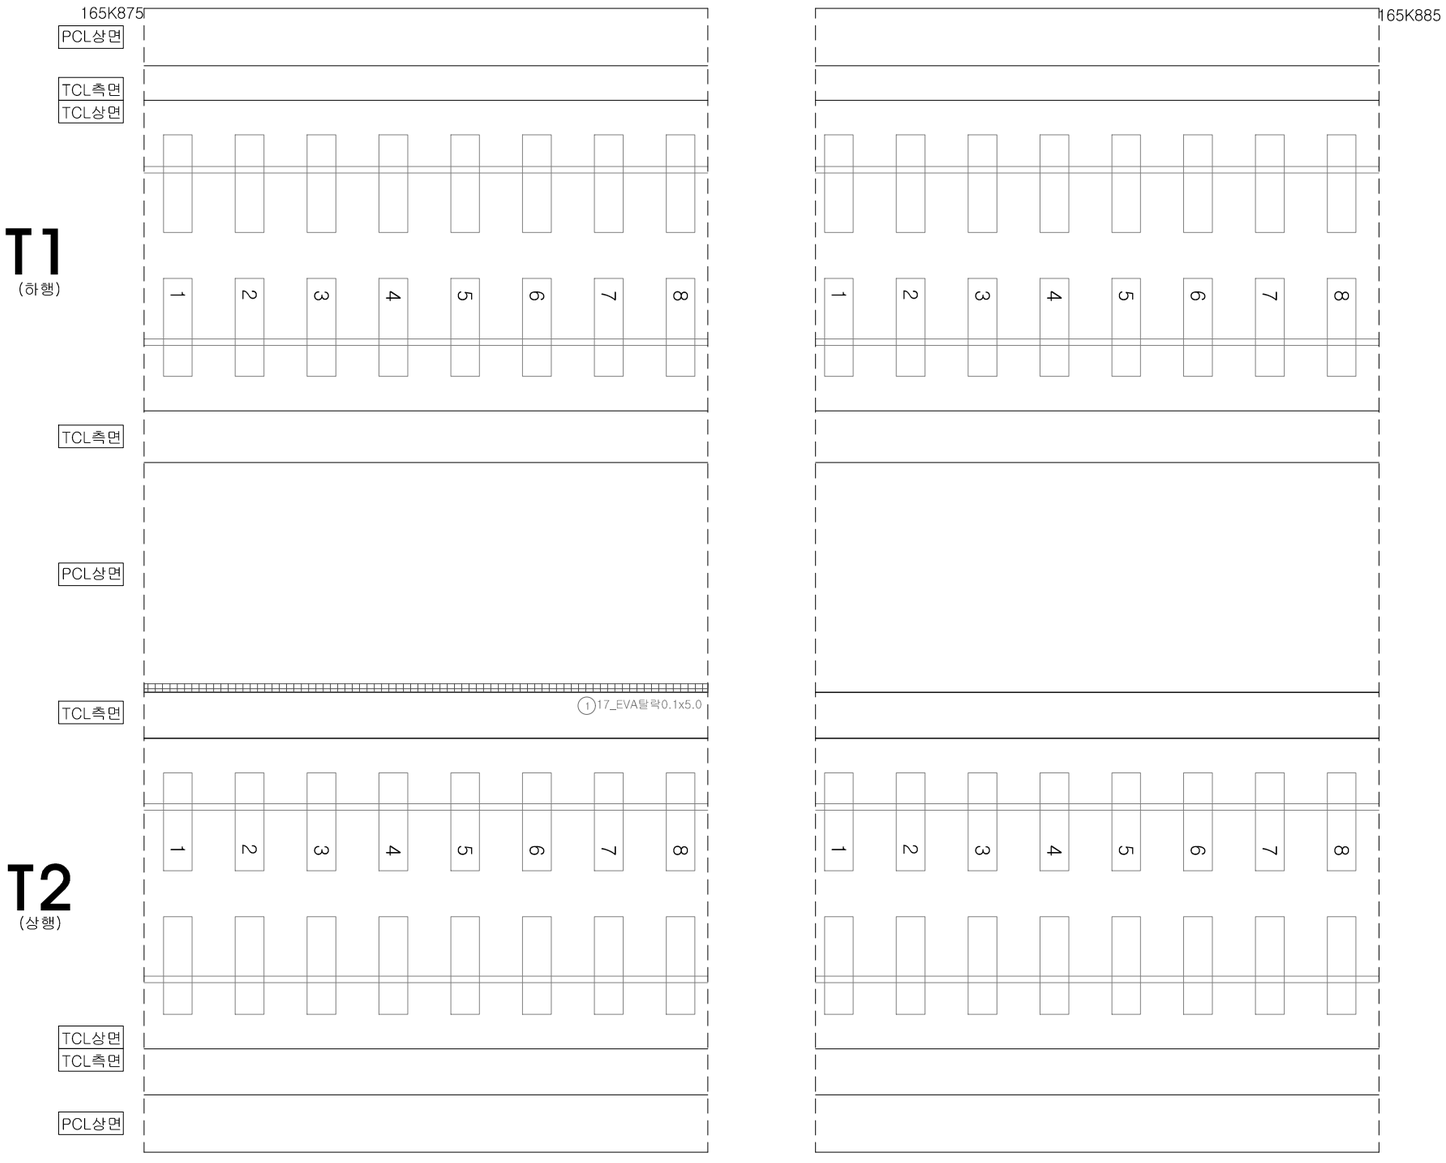
외관조사망도 번호
B60_호남고속선 황룡제2교_112(26 SPAN -1,-2)

연번	손상	폭		연장		비고	연번	손상	폭		연장		비고
1	EVA돌출			5.0	m

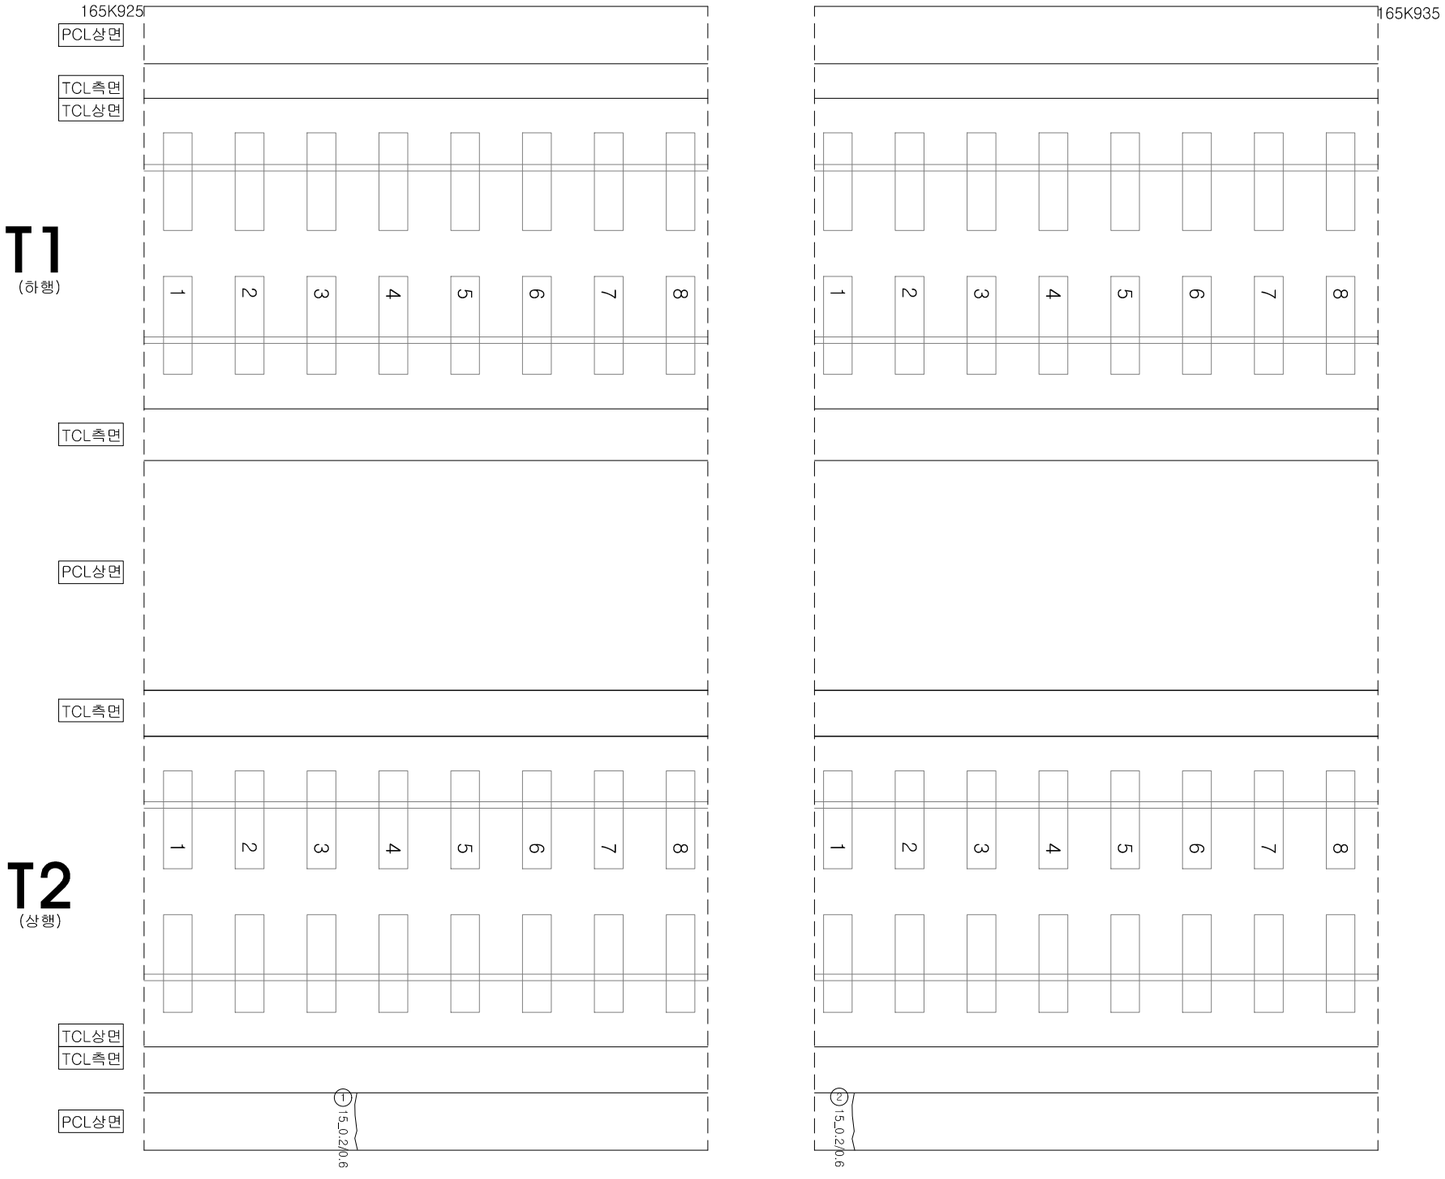
B60_호남고속선 황룡제2교_117(27 SPAN -3,-4)

연번	손상	폭		연장		비고	연번	손상	폭		연장		비고
1	균열	0.2	㎜	0.6	m								
2	균열	0.2	㎜	0.6	m

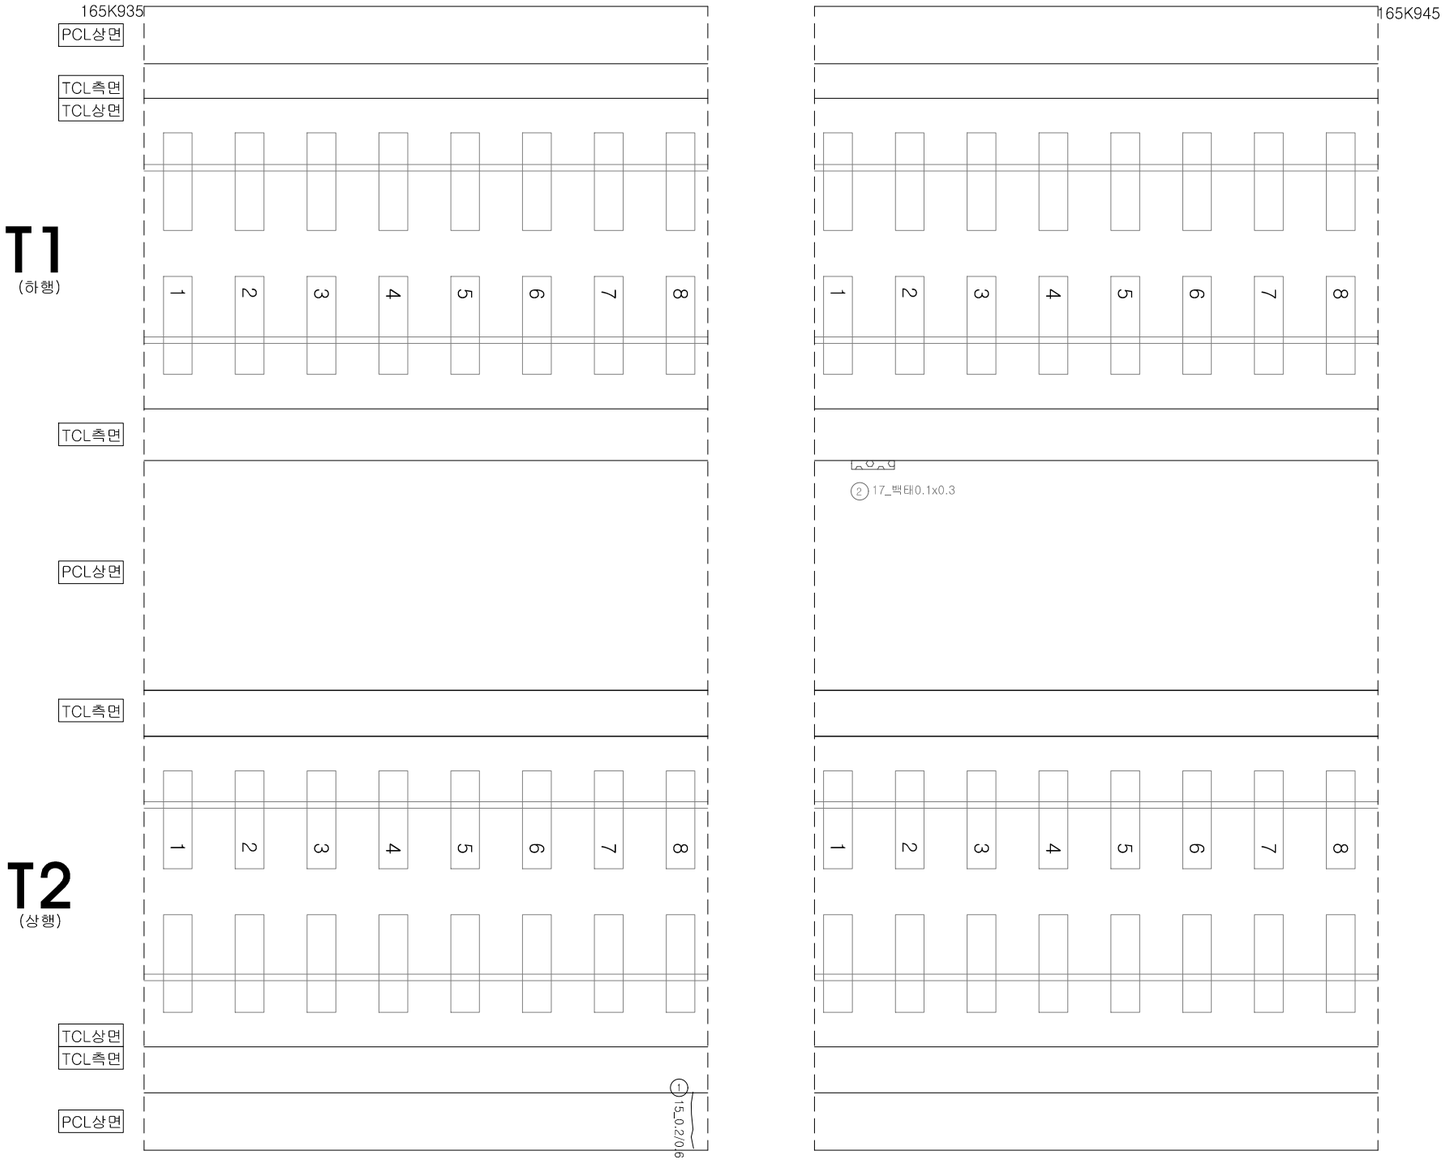
외관조사망도 번호
B60_호남고속선 황룡제2교_118(27 SPAN -5,-6)

연번	손상	폭		연장		비고	연번	손상	폭		연장		비고
1	균열	0.2	㎜	0.6	m								
1	균열	0.1	㎜	0.3	m

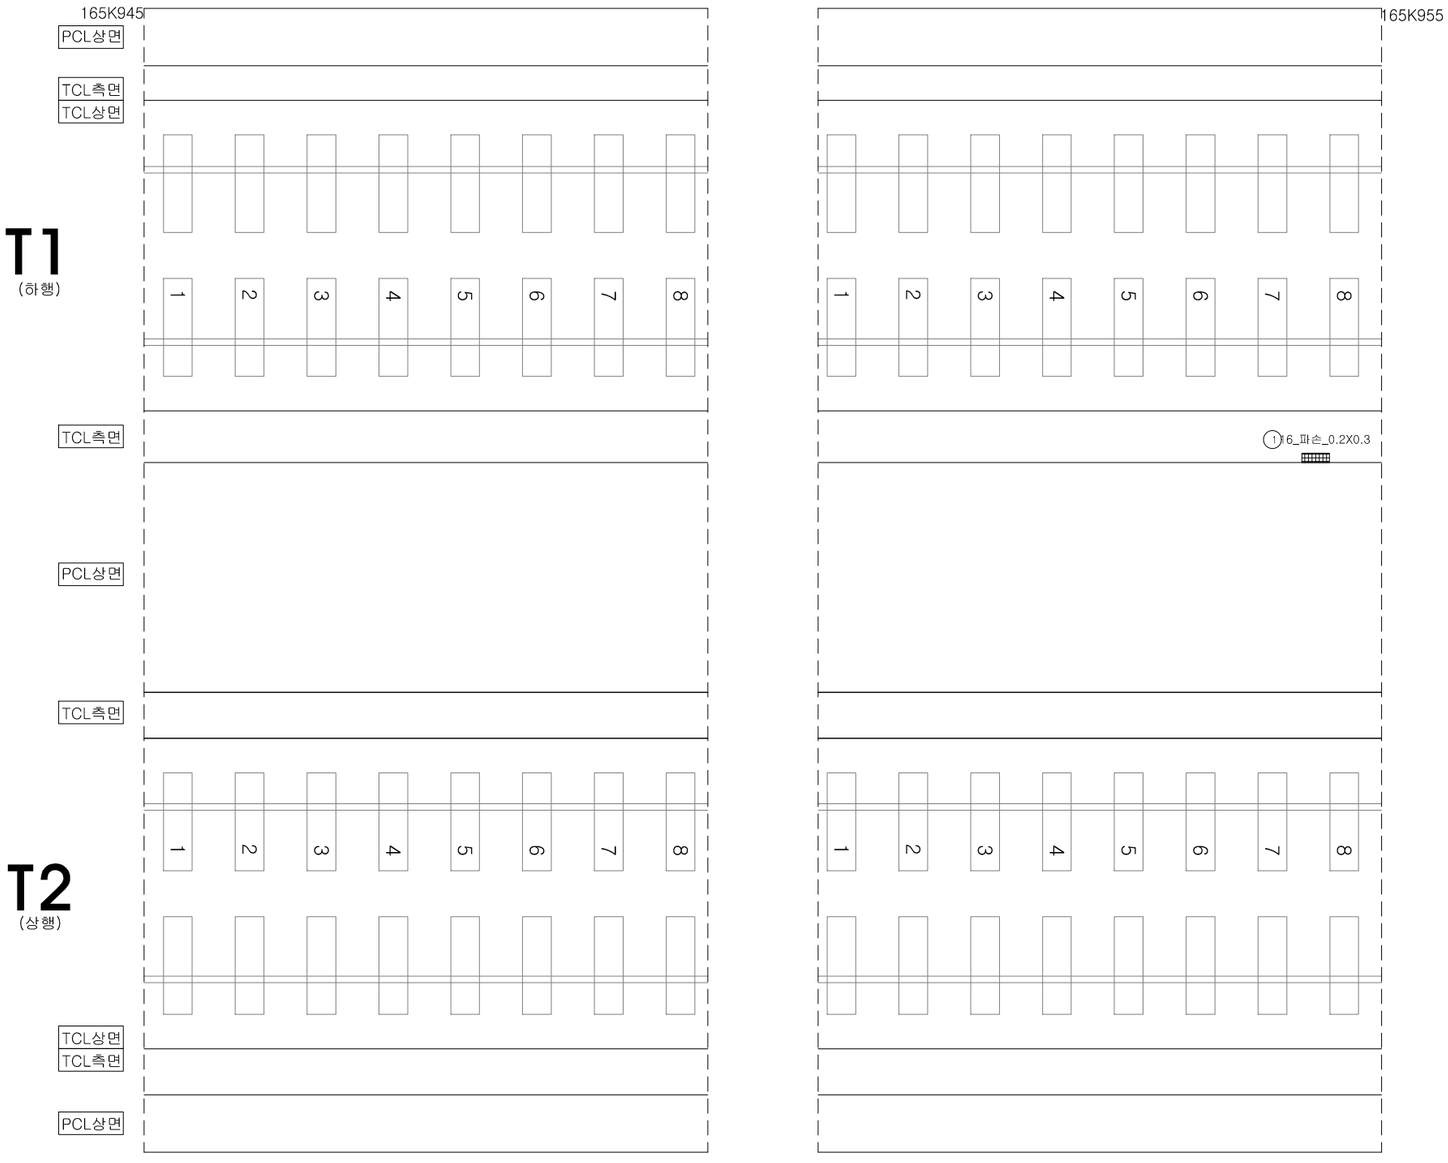
B60_호남고속선 황룡제2교_119(27 SPAN -7,-8)

연번	손상	폭		연장		비고	연번	손상	폭		연장		비고
1	파손	0.2	m	0.3	m

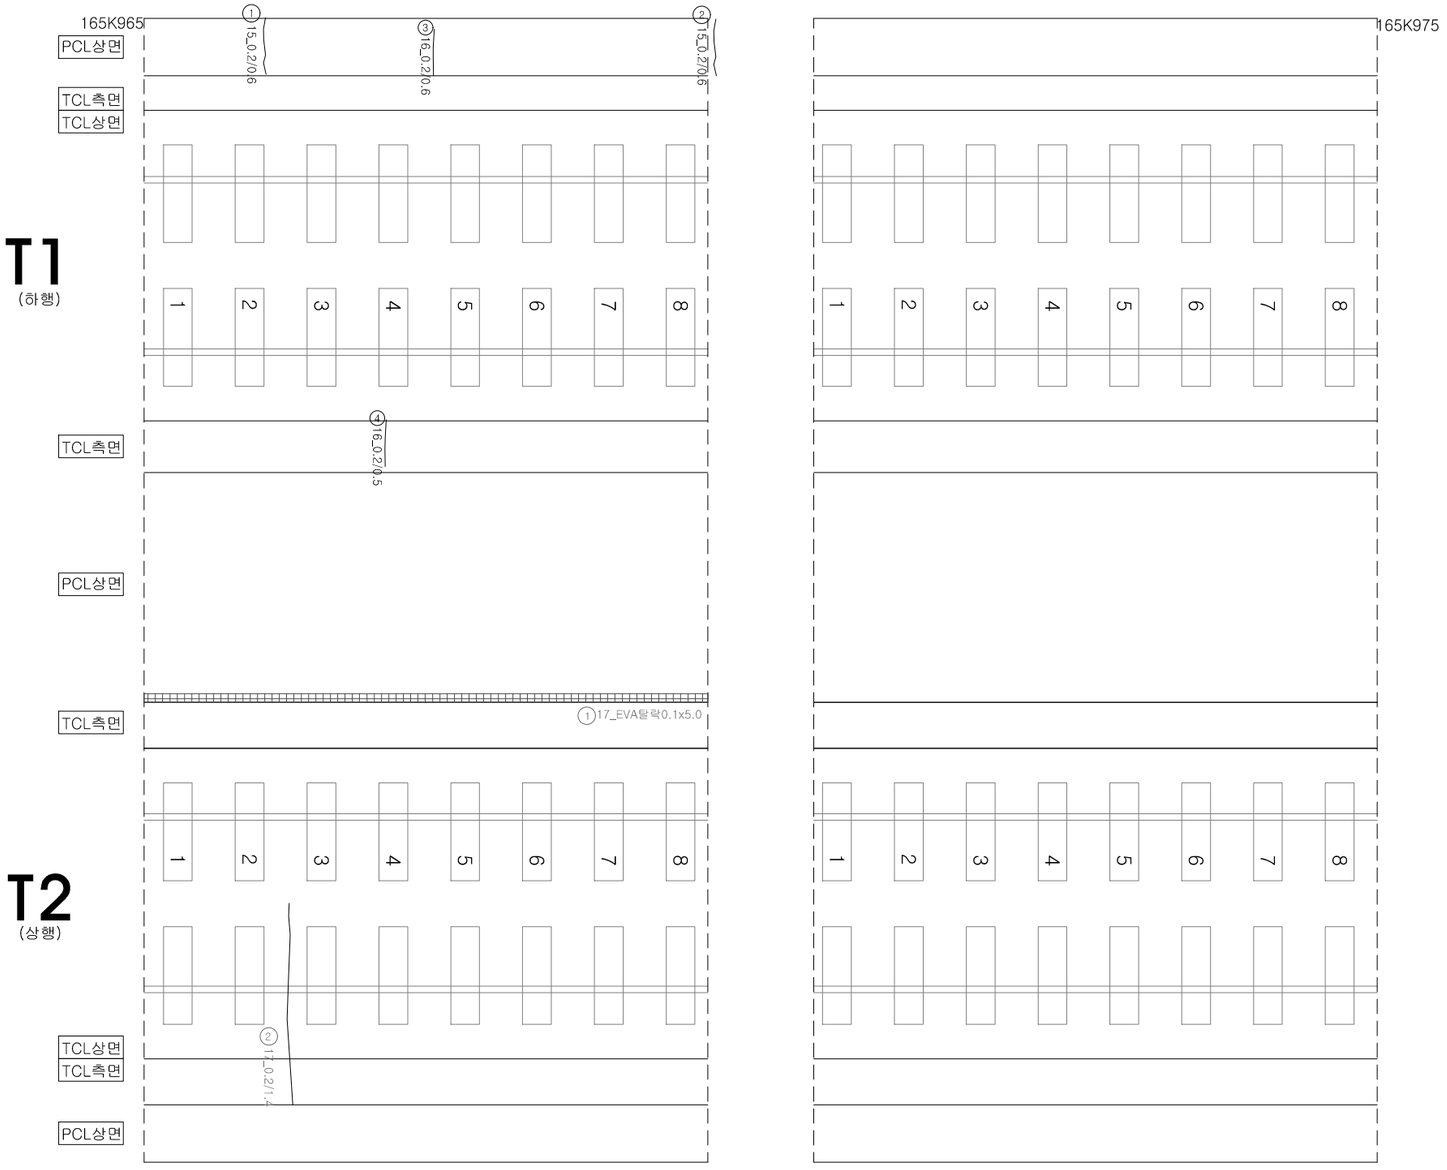
외관조사망도 번호
B60_호남고속선 황룡제2교_121(28 SPAN -1,-2)

연번	손상	폭		연장		비고	연번	손상	폭		연장		비고
1	균열	0.2	㎜	0.6	m								
2	균열	0.2	㎜	0.6	m								
3	균열	0.2	㎜	0.6	m								
4	균열	0.2	㎜	0.5	m								
5	EVA들춤			5.0	m								
6	균열	0.2	㎜	1.4	m

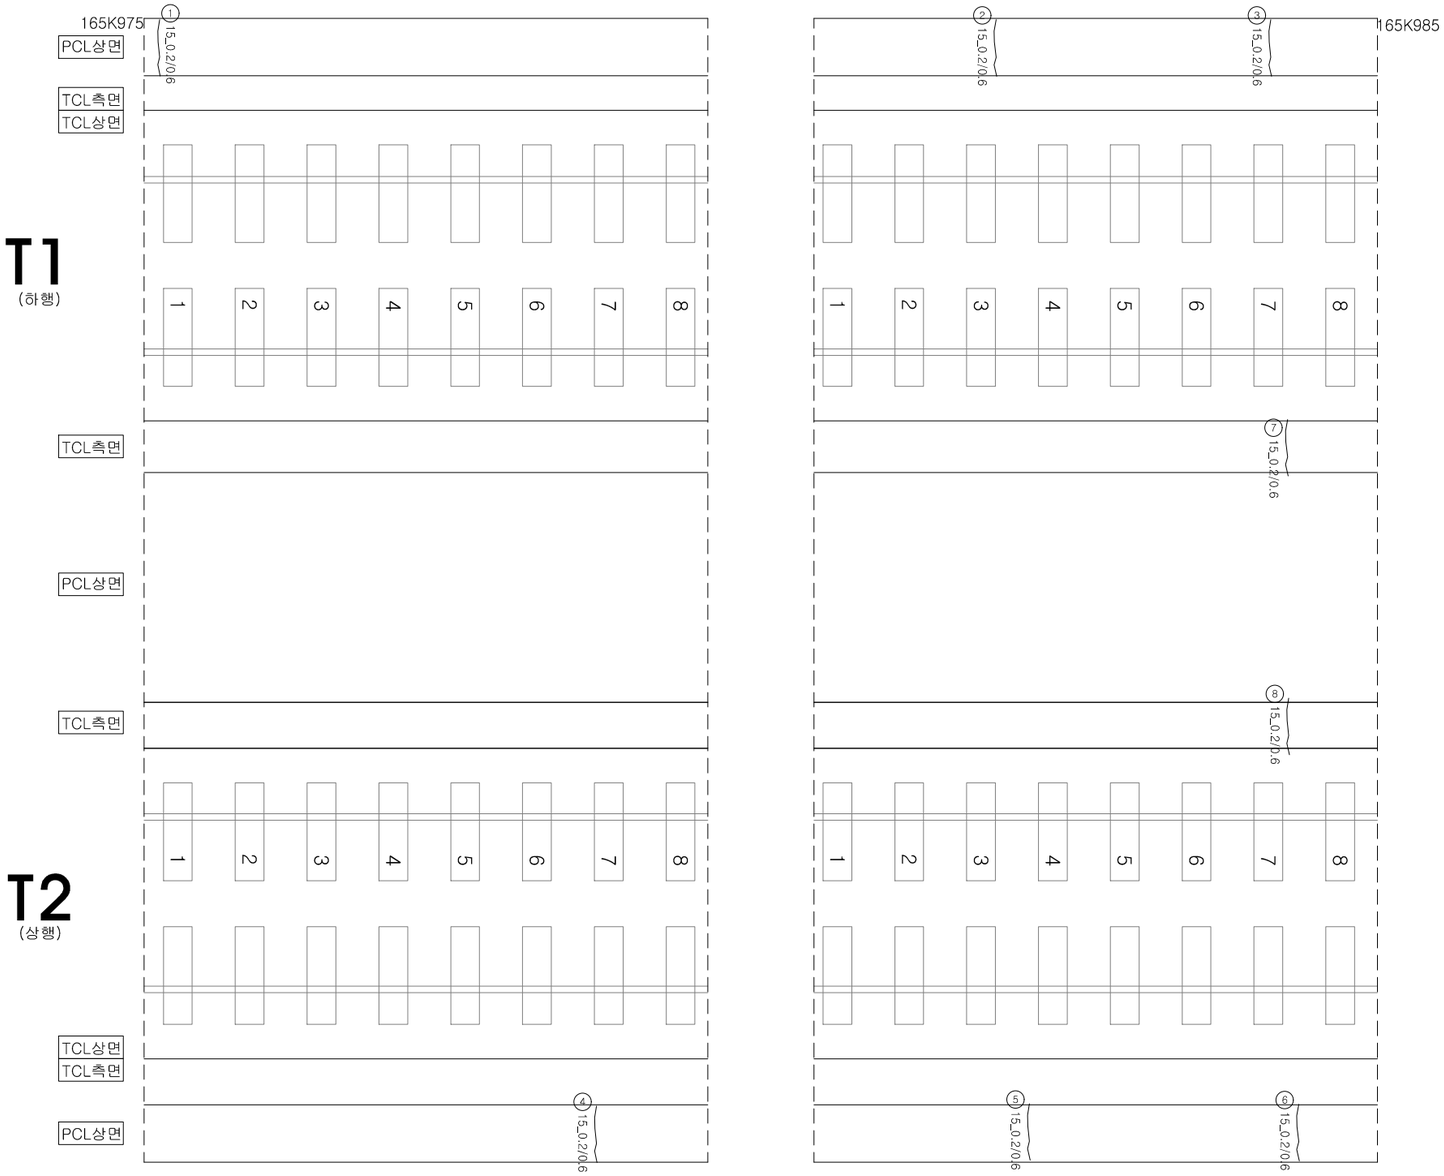
B60_호남고속선 황룡제2교_122(28 SPAN -3,-4)

연번	손상	폭		연장		비고	연번	손상	폭		연장		비고
1	균열	0.2	㎜	0.6	m								
2	균열	0.2	㎜	0.6	m								
3	균열	0.2	㎜	0.6	m								
4	균열	0.2	㎜	0.6	m								
5	균열	0.2	㎜	0.6	m								
6	균열	0.2	㎜	0.6	m								
7	균열	0.2	㎜	0.6	m								
8	균열	0.2	㎜	0.6	m

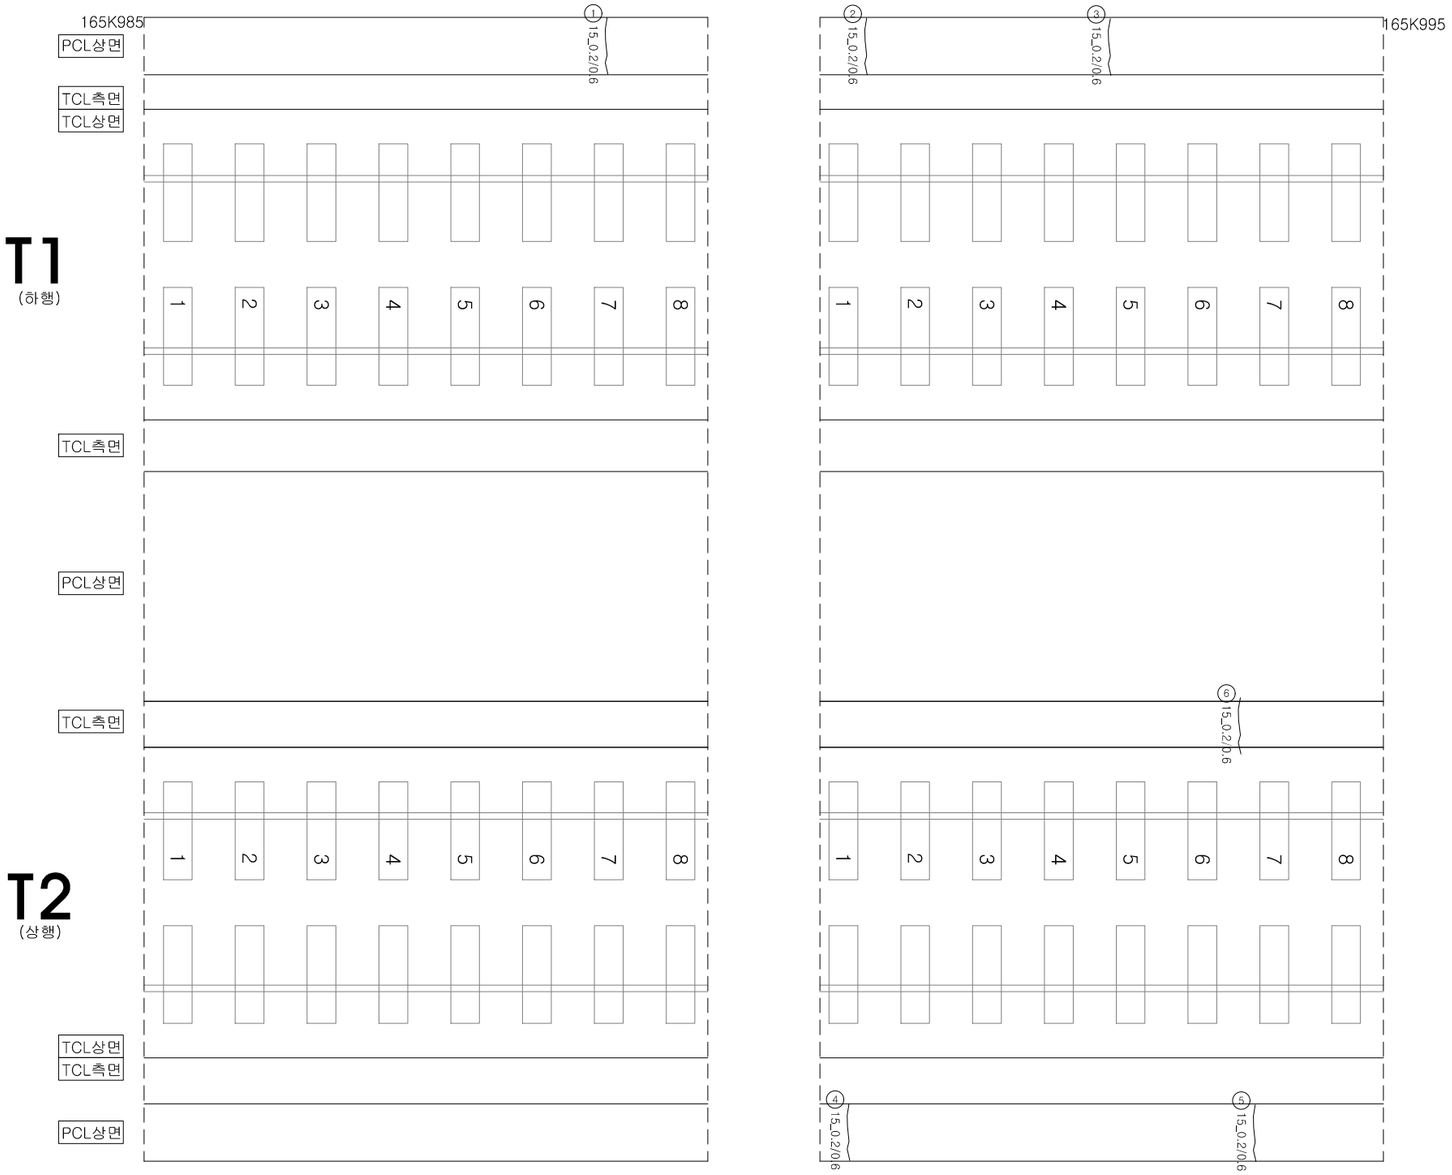
외관조사망도 번호
B60_호남고속선 황룡제2교_123(28 SPAN -5,-6)

연번	손상	폭		연장		비고	연번	손상	폭		연장		비고
1	균열	0.2	㎜	0.6	m								
2	균열	0.2	㎜	0.6	m								
3	균열	0.2	㎜	0.6	m								
4	균열	0.2	㎜	0.6	m								
5	균열	0.2	㎜	0.6	m								
6	균열	0.2	㎜	0.6	m

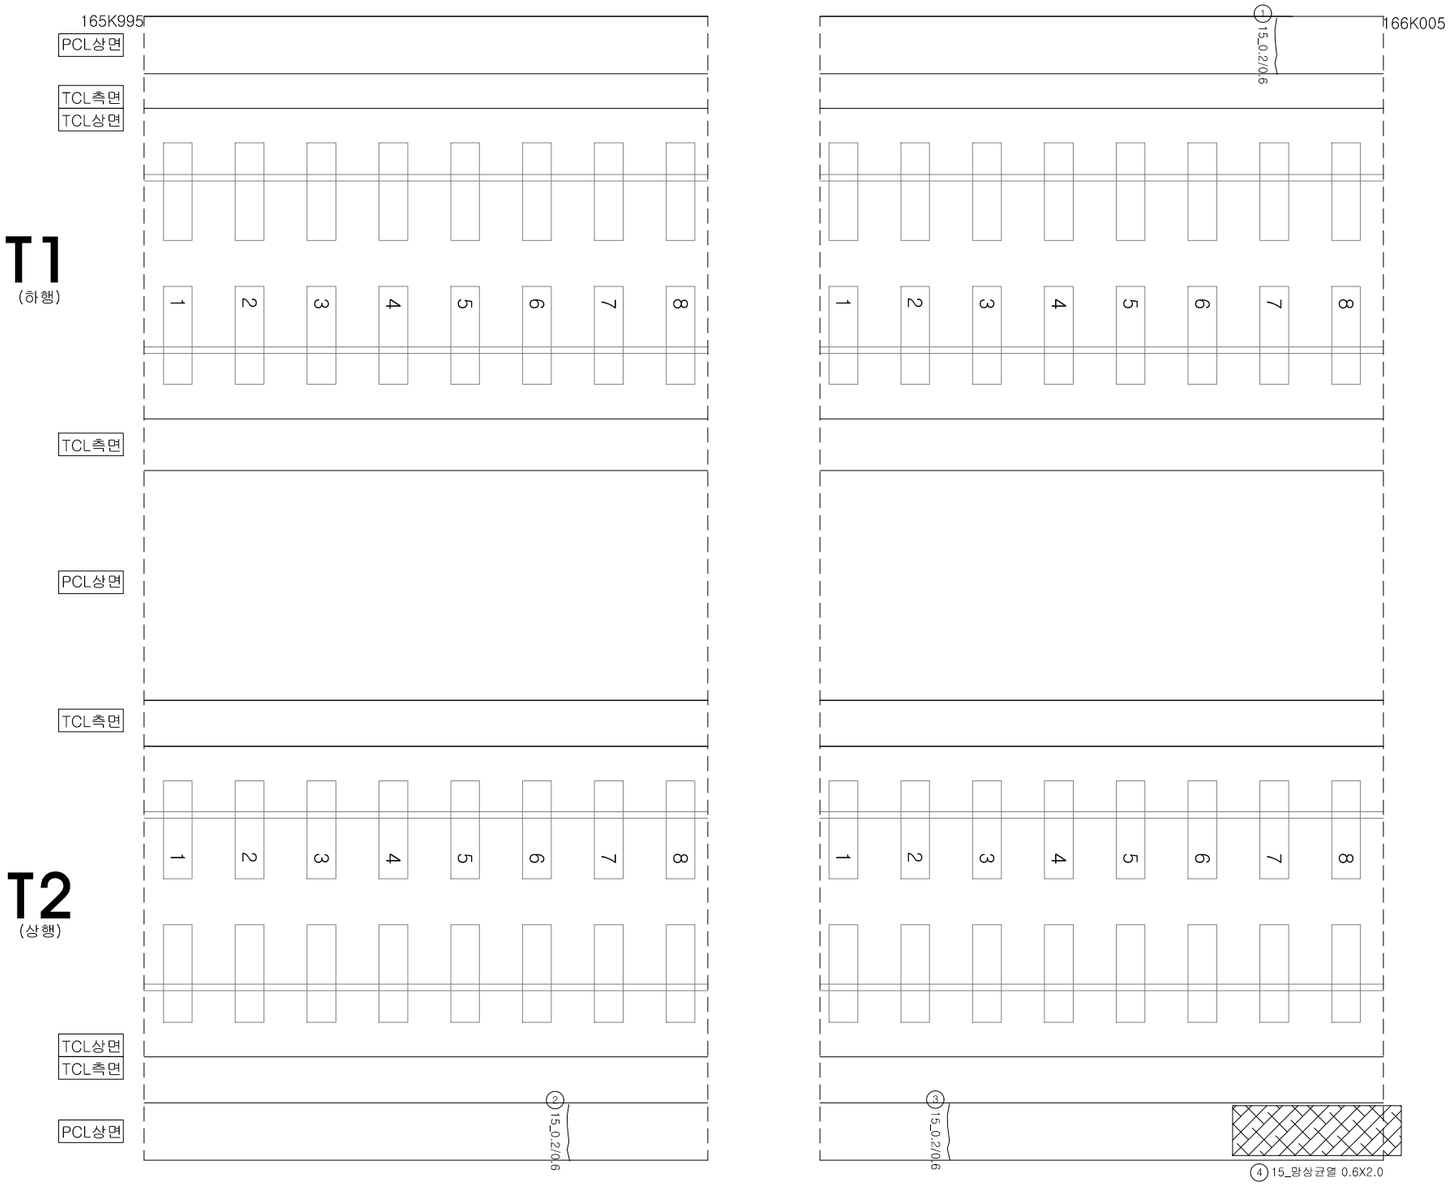
외관조사망도 번호
B60_호남고속선 황룡제2교_124(28 SPAN -7,-8)

연번	손상	폭		연장		비고	연번	손상	폭		연장		비고
1	균열	0.2	㎜	0.6	m								
2	균열	0.2	㎜	0.6	m								
3	균열	0.2	㎜	0.6	m								
4	망상균열	0.6	m	2.0	m

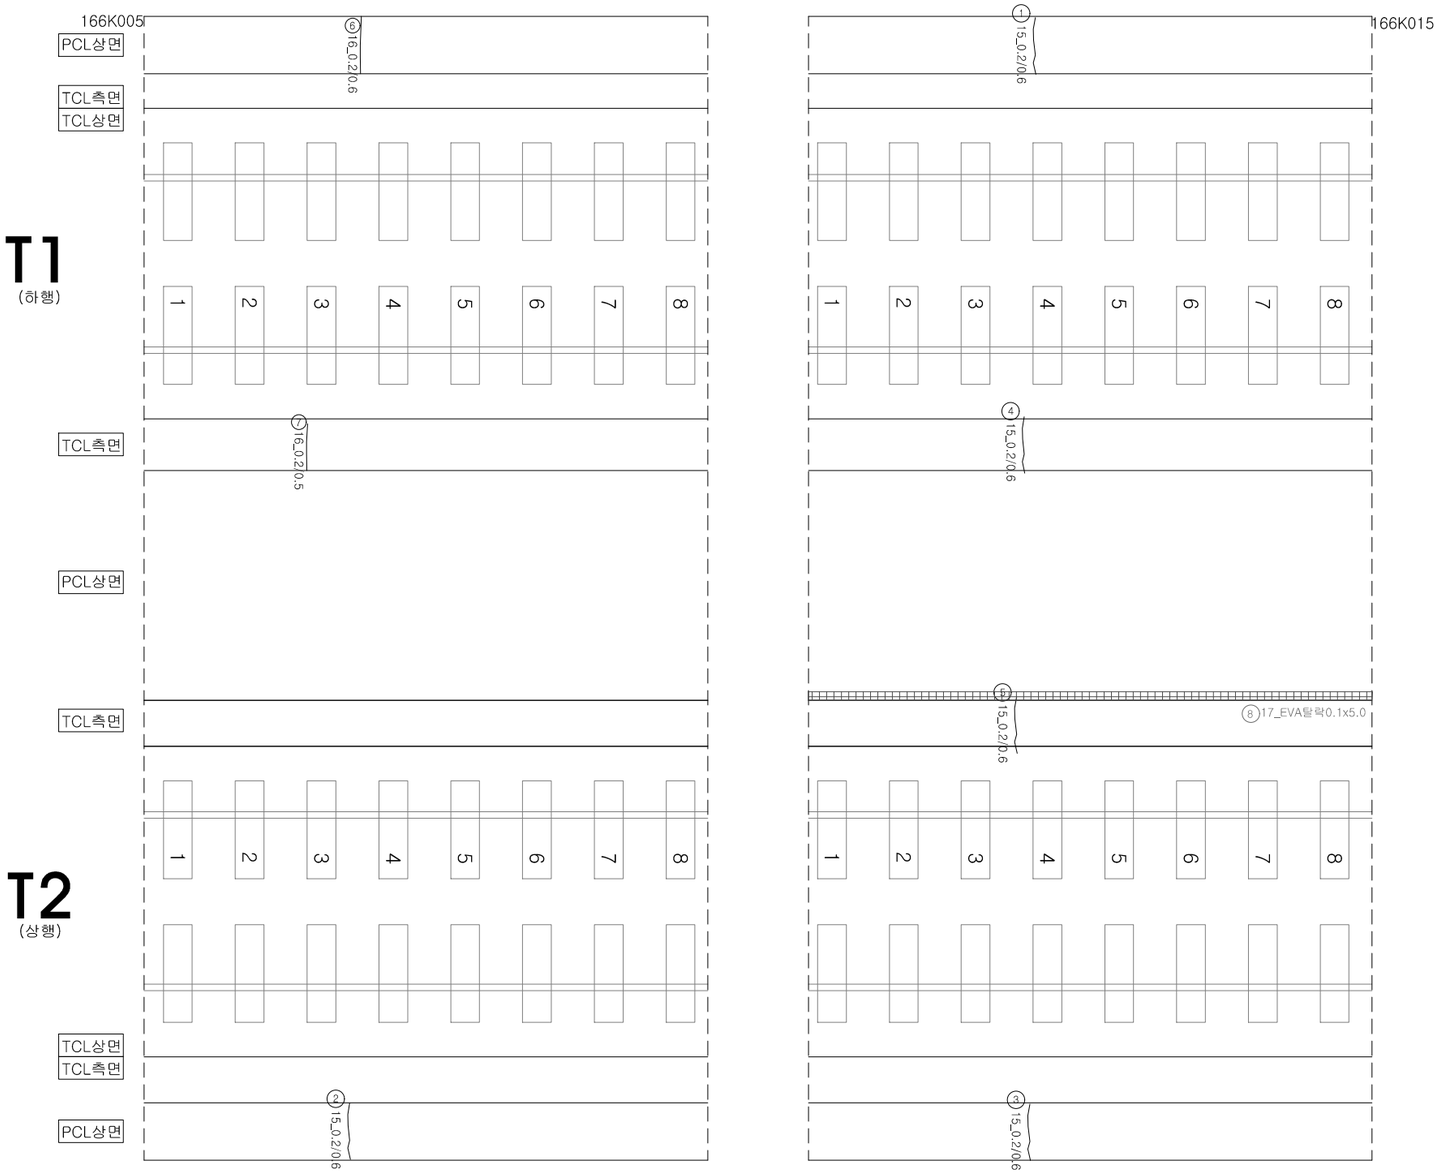
외관조사망도 번호
B60_호남고속선 황룡제2교_125(29 SPAN -1,-2)

연번	손상	폭		연장		비고	연번	손상	폭		연장		비고
1	균열	0.2	㎜	0.6	m								
2	균열	0.2	㎜	0.6	m								
3	균열	0.2	㎜	0.6	m								
4	균열	0.2	㎜	0.6	m								
5	균열	0.2	㎜	0.6	m								
6	균열	0.2	㎜	0.6	m								
7	균열	0.2	㎜	0.5	m								
8	EVA들출			5.0	m

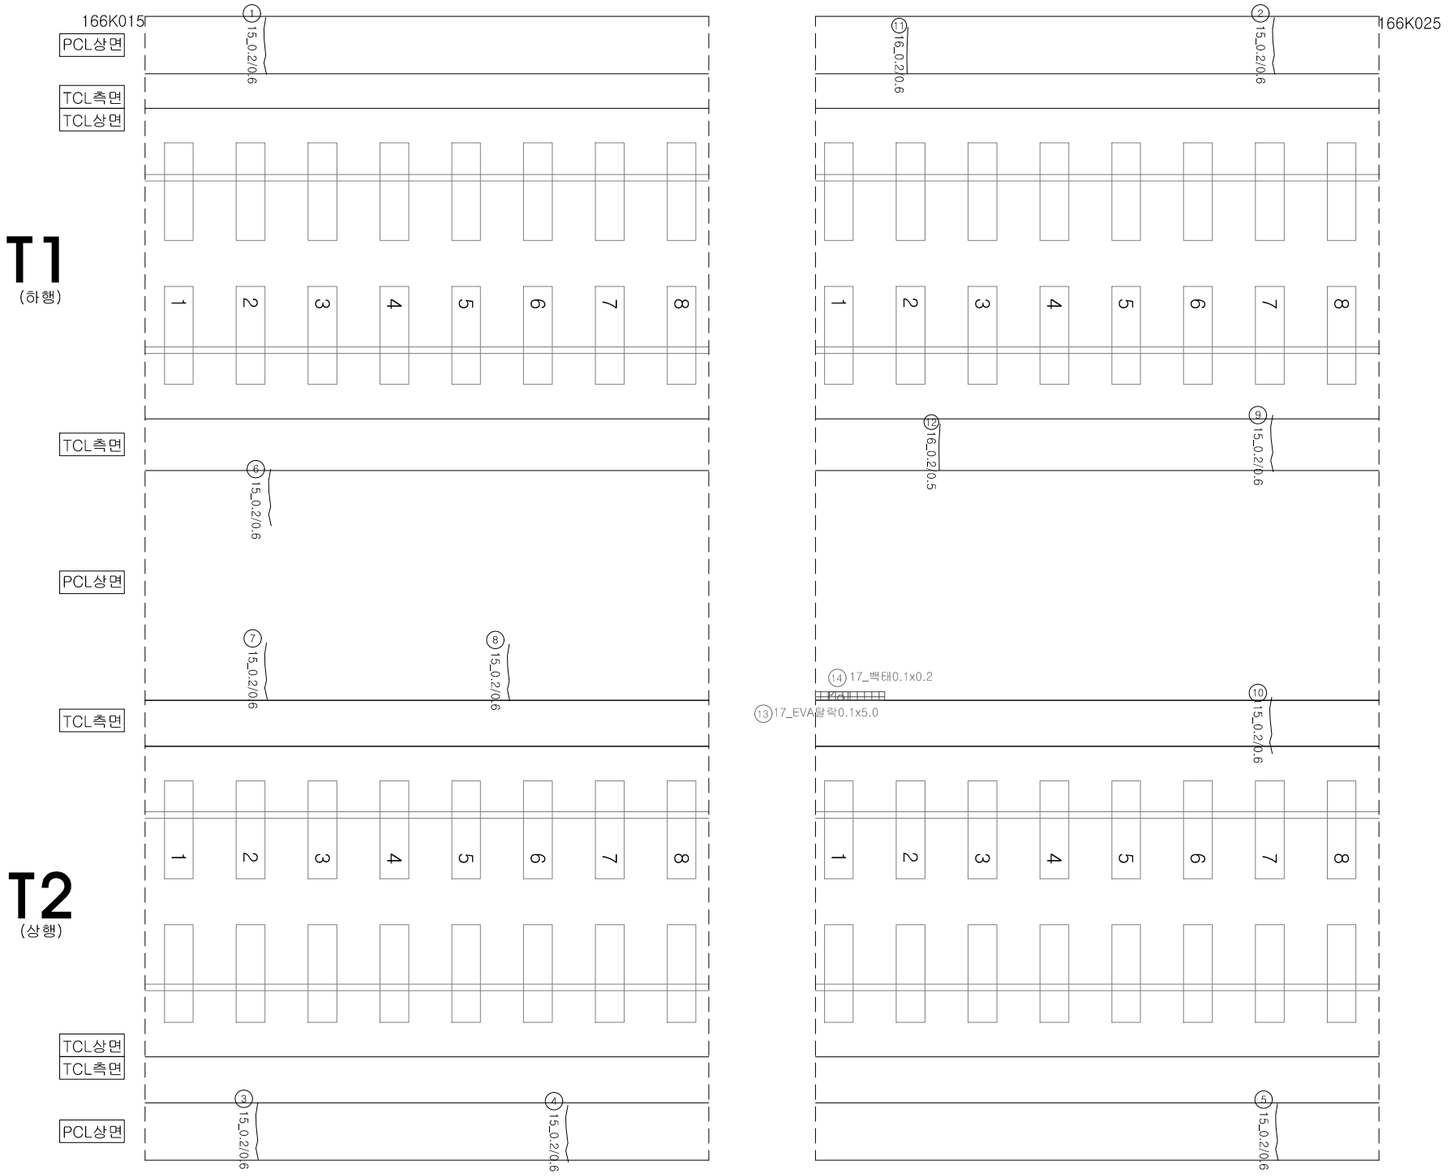
외관조사망도 번호
B60_호남고속선 황룡제2교_126(29 SPAN -3,-4)

연번	손상	폭		연장		비고	연번	손상	폭		연장		비고
1	균열	0.2	㎜	0.6	m								
2	균열	0.2	㎜	0.6	m								
3	균열	0.2	㎜	0.6	m								
4	균열	0.2	㎜	0.6	m								
5	균열	0.2	㎜	0.6	m								
6	균열	0.2	㎜	0.6	m								
7	균열	0.2	㎜	0.6	m								
8	균열	0.2	㎜	0.6	m								
9	균열	0.2	㎜	0.6	m								
10	균열	0.2	㎜	0.6	m								
11	균열	0.2	㎜	0.6	m								
12	균열	0.2	㎜	0.5	m								
13	EVA돌출			5.0	m								
14	백태	0.1	m	0.2	m

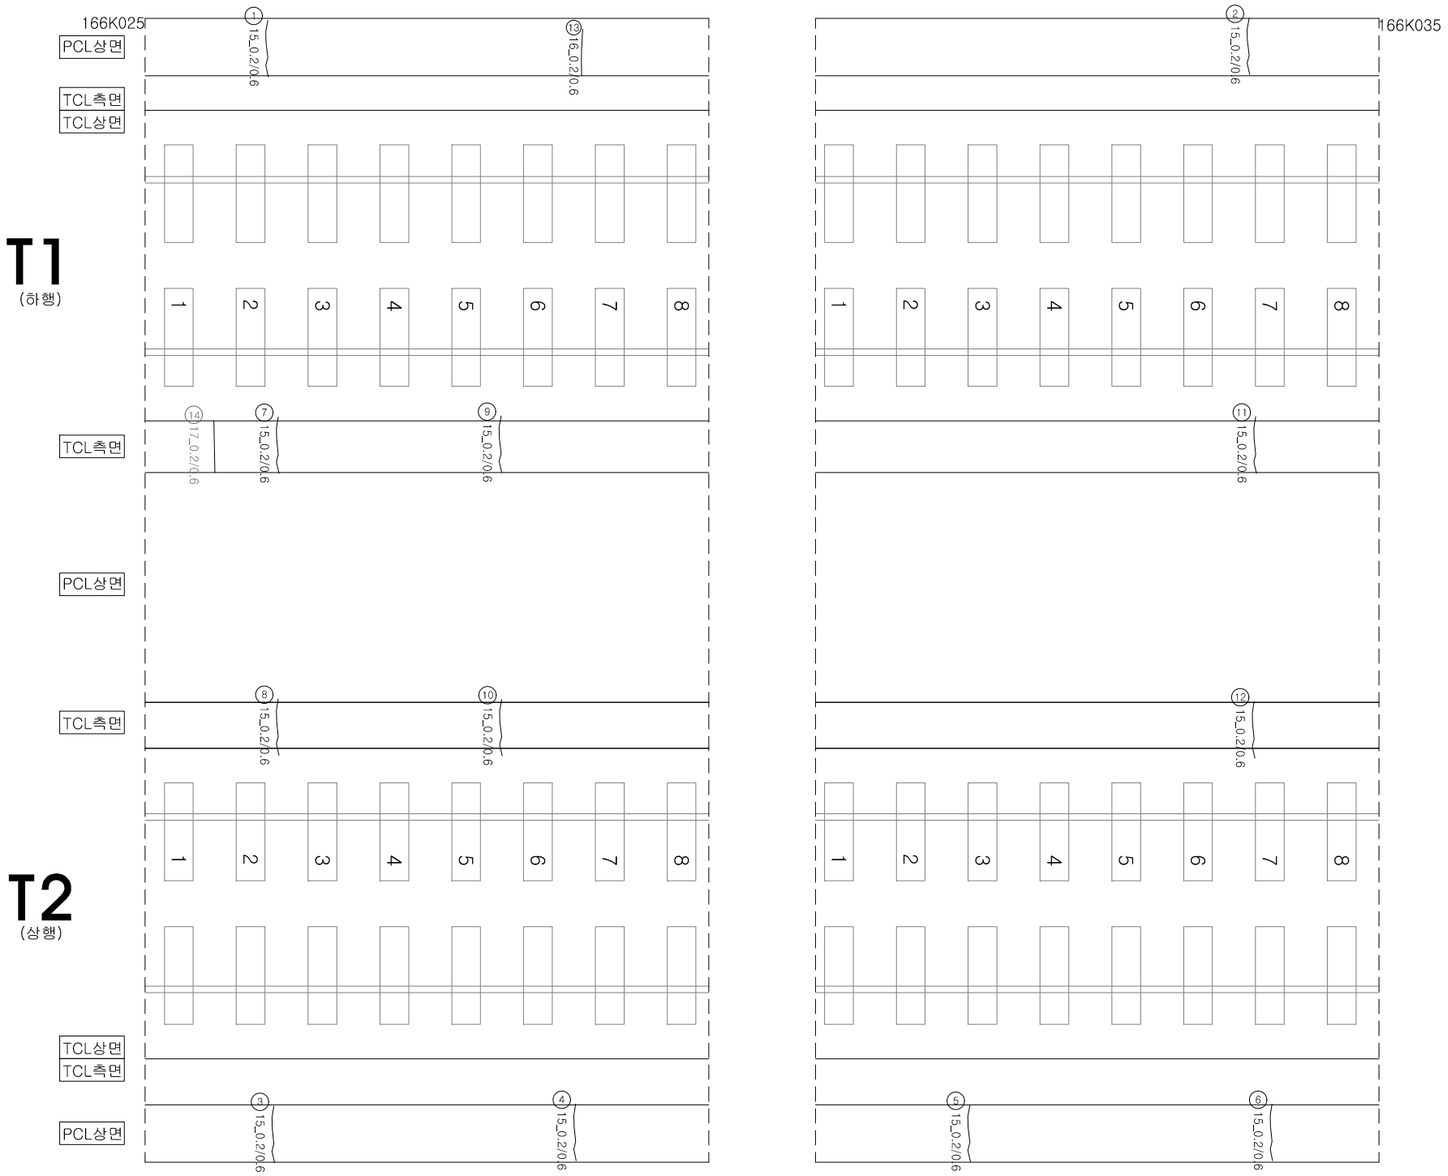
외관조사망도 번호
B60_호남고속선 황룡제2교_127(29 SPAN -5,-6)

연번	손상	폭		연장		비고	연번	손상	폭		연장		비고
1	균열	0.2	㎜	0.6	m								
2	균열	0.2	㎜	0.6	m								
3	균열	0.2	㎜	0.6	m								
4	균열	0.2	㎜	0.6	m								
5	균열	0.2	㎜	0.6	m								
6	균열	0.2	㎜	0.6	m								
7	균열	0.2	㎜	0.6	m								
8	균열	0.2	㎜	0.6	m								
9	균열	0.2	㎜	0.6	m								
10	균열	0.2	㎜	0.6	m								
11	균열	0.2	㎜	0.6	m								
12	균열	0.2	㎜	0.6	m								
13	균열	0.2	㎜	0.6	m								
14	균열	0.2	㎜	0.6	m

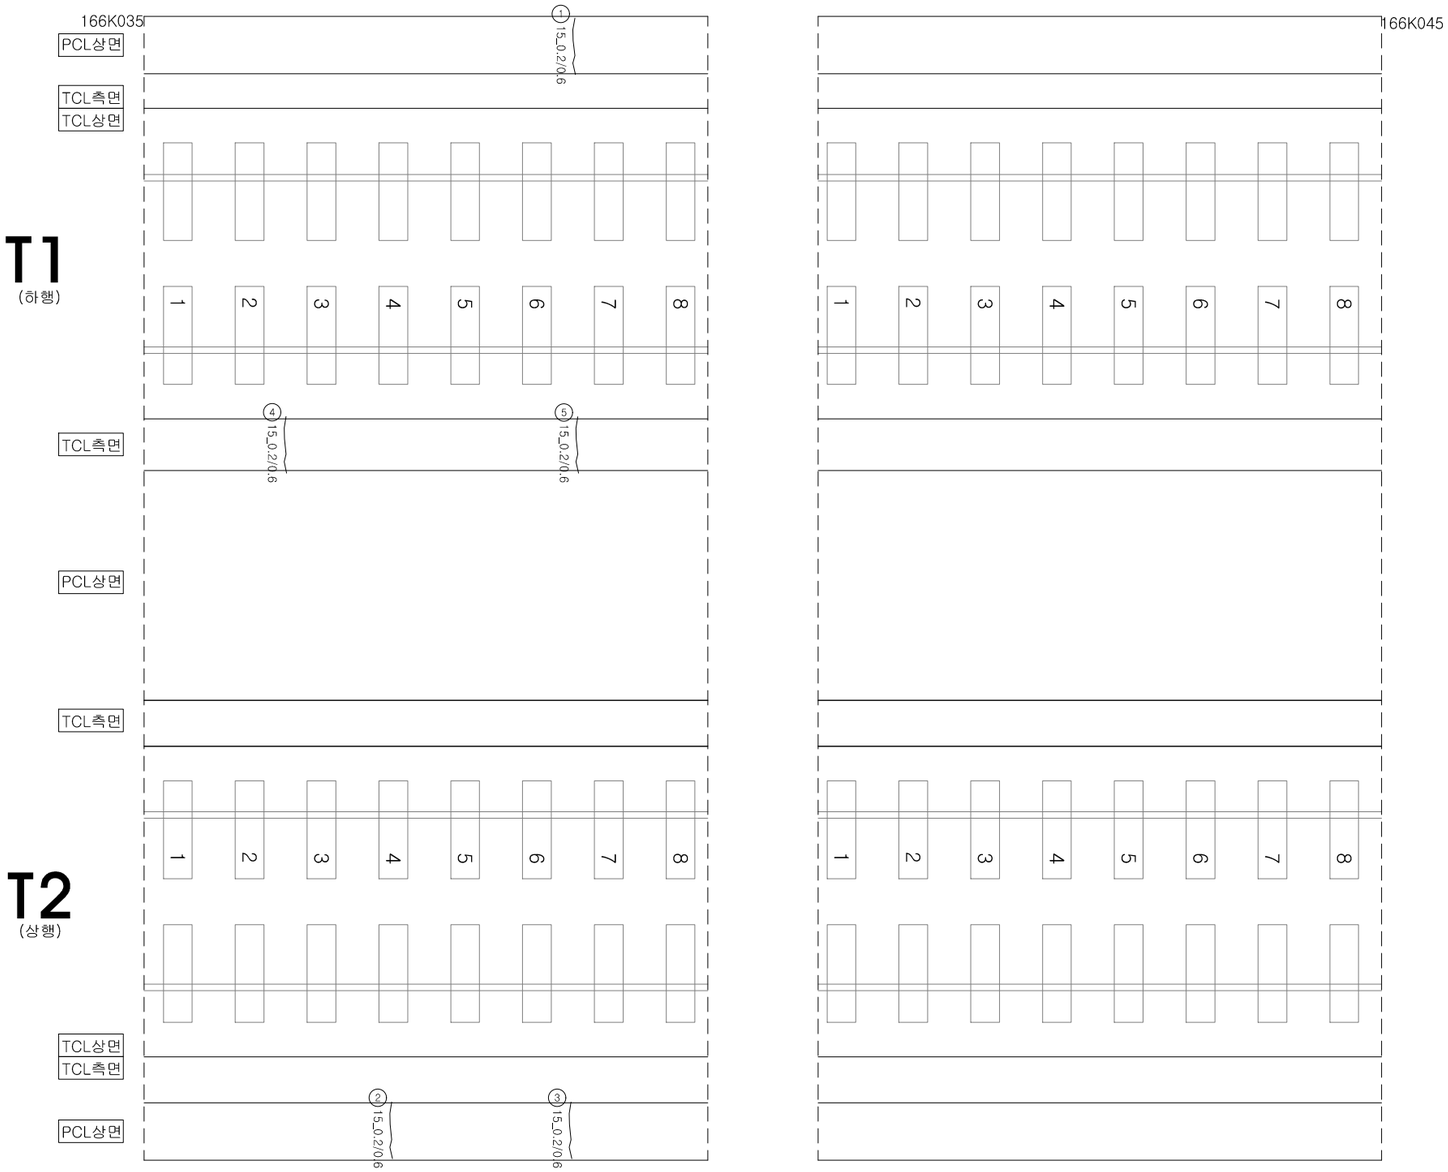
B60_호남고속선 황룡제2교_128(29 SPAN -7,-8)

연번	손상	폭		연장		비고	연번	손상	폭		연장		비고
1	균열	0.2	㎜	0.6	m								
2	균열	0.2	㎜	0.6	m								
3	균열	0.2	㎜	0.6	m								
4	균열	0.2	㎜	0.6	m								
5	균열	0.2	㎜	0.6	m

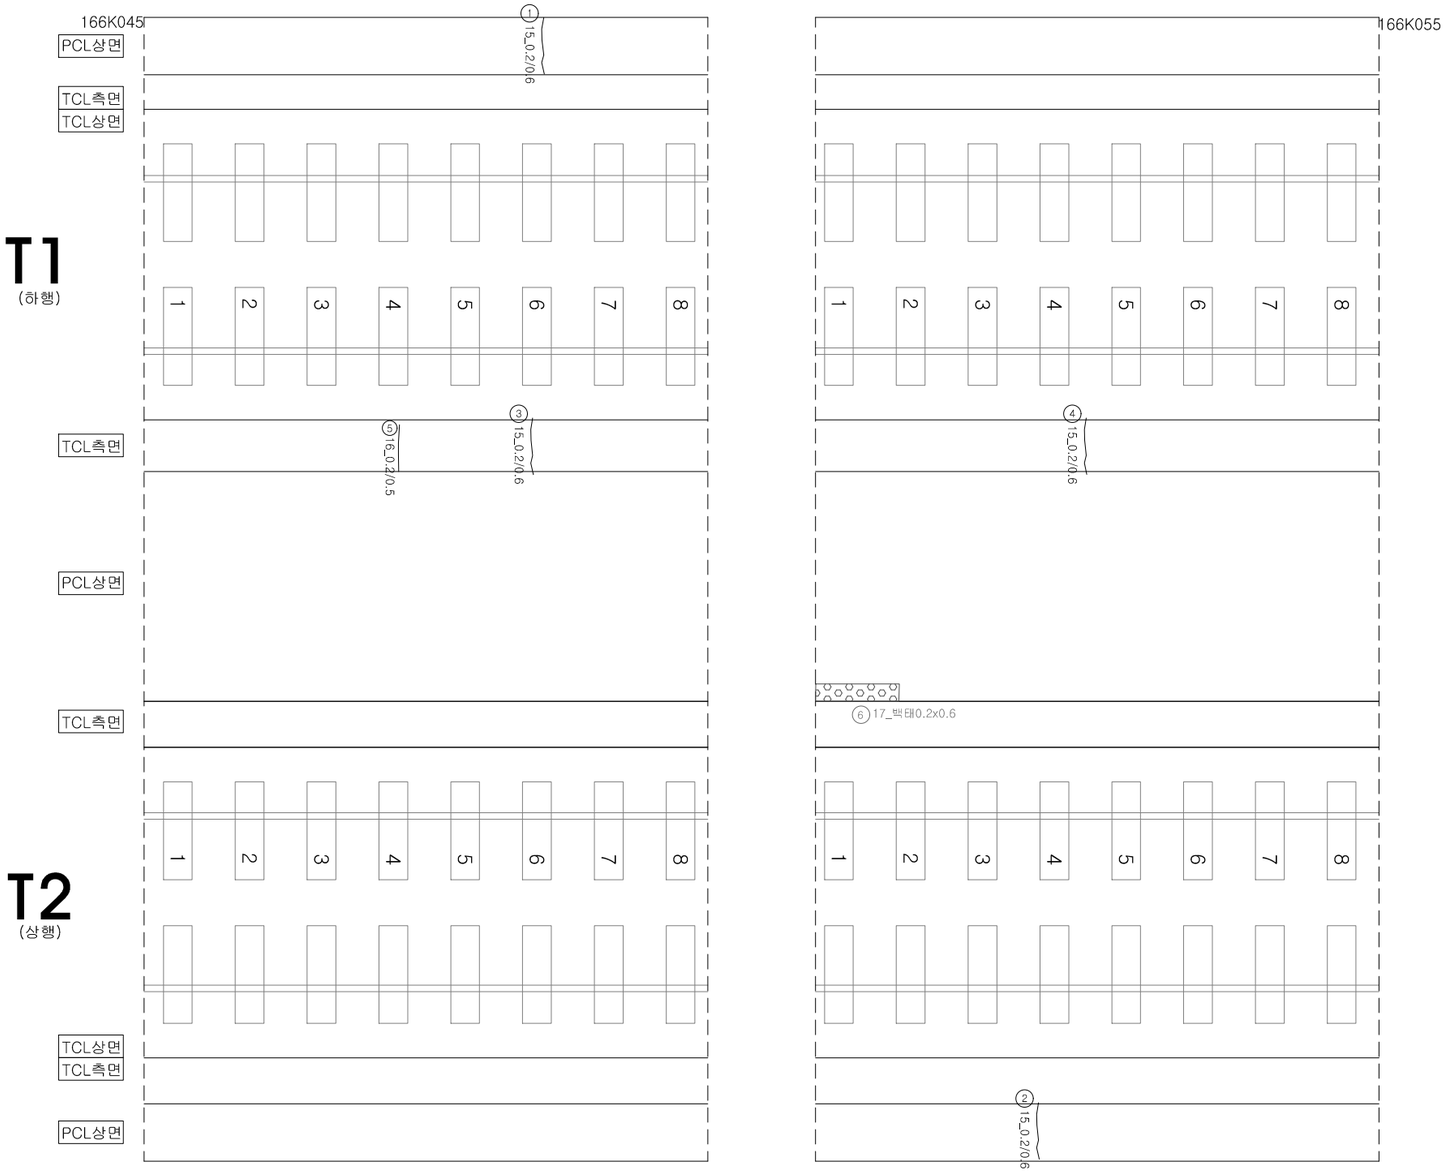
B60_호남고속선 황룡제2교_129(30 SPAN -1,-2)

연번	손상	폭		연장		비고	연번	손상	폭		연장		비고
1	균열	0.2	㎜	0.6	m								
2	균열	0.2	㎜	0.6	m								
3	균열	0.2	㎜	0.6	m								
4	균열	0.2	㎜	0.6	m								
5	균열	0.2	㎜	0.5	m								
6	백태	0.2	m	0.6	m
