2017년도 호남고속선 오송-광주송정간
콘크리트 궤도 점검용역

- 외관조사망도 -

B60_황룡제2교(164k765~166k215, L=1,450m)
G89_황룡제2교_토공노반(166k215~166k243, L=28m)

45. B60_황룡제2교

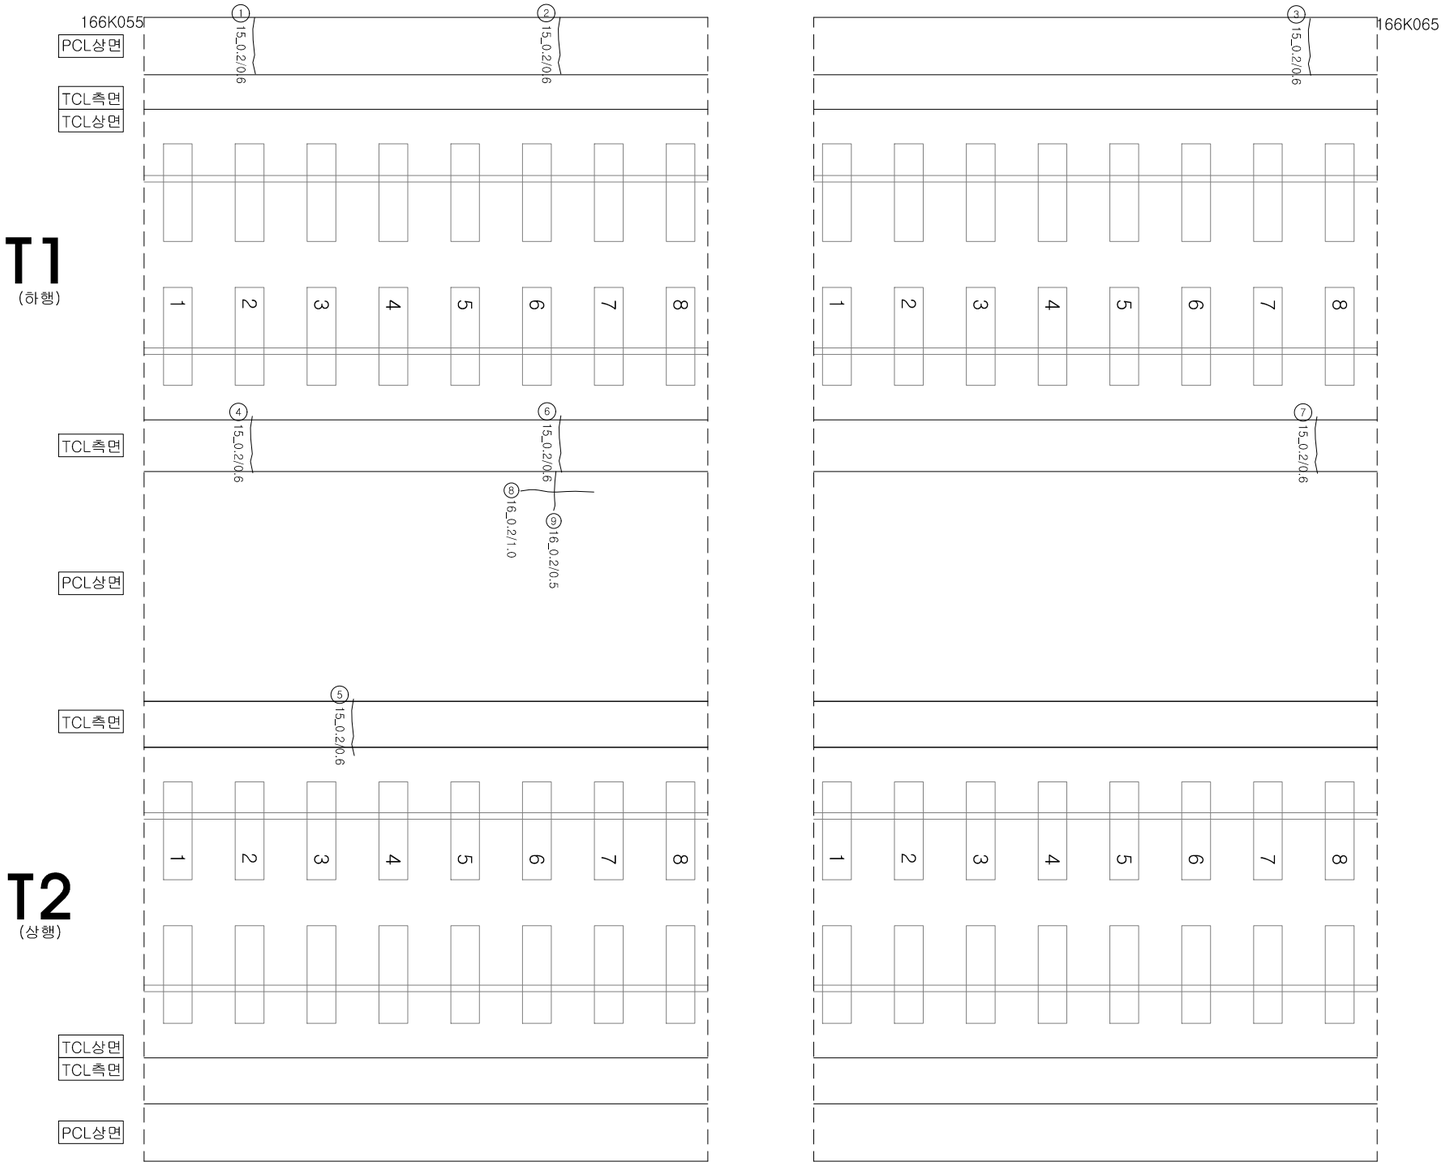
B60_호남고속선 황룡제2교_130(30 SPAN -3,-4)

연번	손상	폭		연장		비고	연번	손상	폭		연장		비고
1	균열	0.2	㎜	0.6	m								
2	균열	0.2	㎜	0.6	m								
3	균열	0.2	㎜	0.6	m								
4	균열	0.2	㎜	0.6	m								
5	균열	0.2	㎜	0.6	m								
6	균열	0.2	㎜	0.6	m								
7	균열	0.2	㎜	0.6	m								
8	균열	0.2	㎜	1.0	m								
9	균열	0.2	㎜	0.5	m

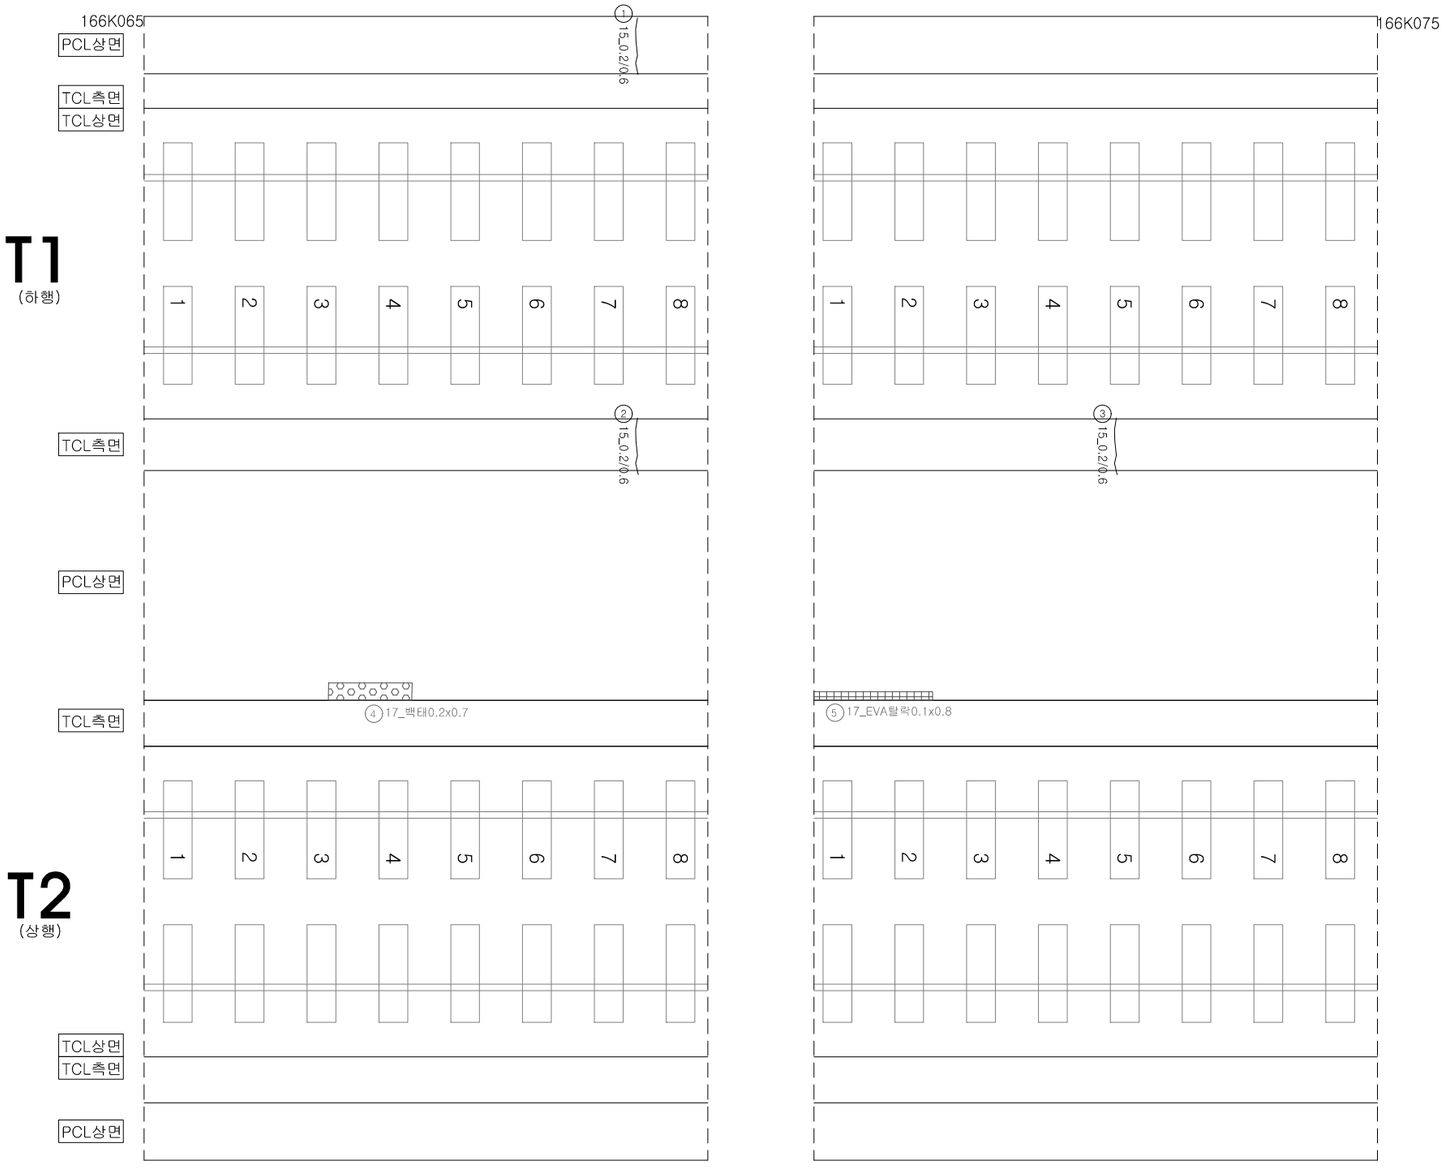
외관조사망도 번호
B60_호남고속선 황룡제2교_131(17 SPAN -5,-6)

연번	손상	폭		연장		비고	연번	손상	폭		연장		비고
1	균열	0.2	㎜	0.6	m								
2	균열	0.2	㎜	0.6	m								
3	균열	0.2	㎜	0.6	m								
4	백태	0.2	m	0.7	m								
5	EVA들춤			0.8	m

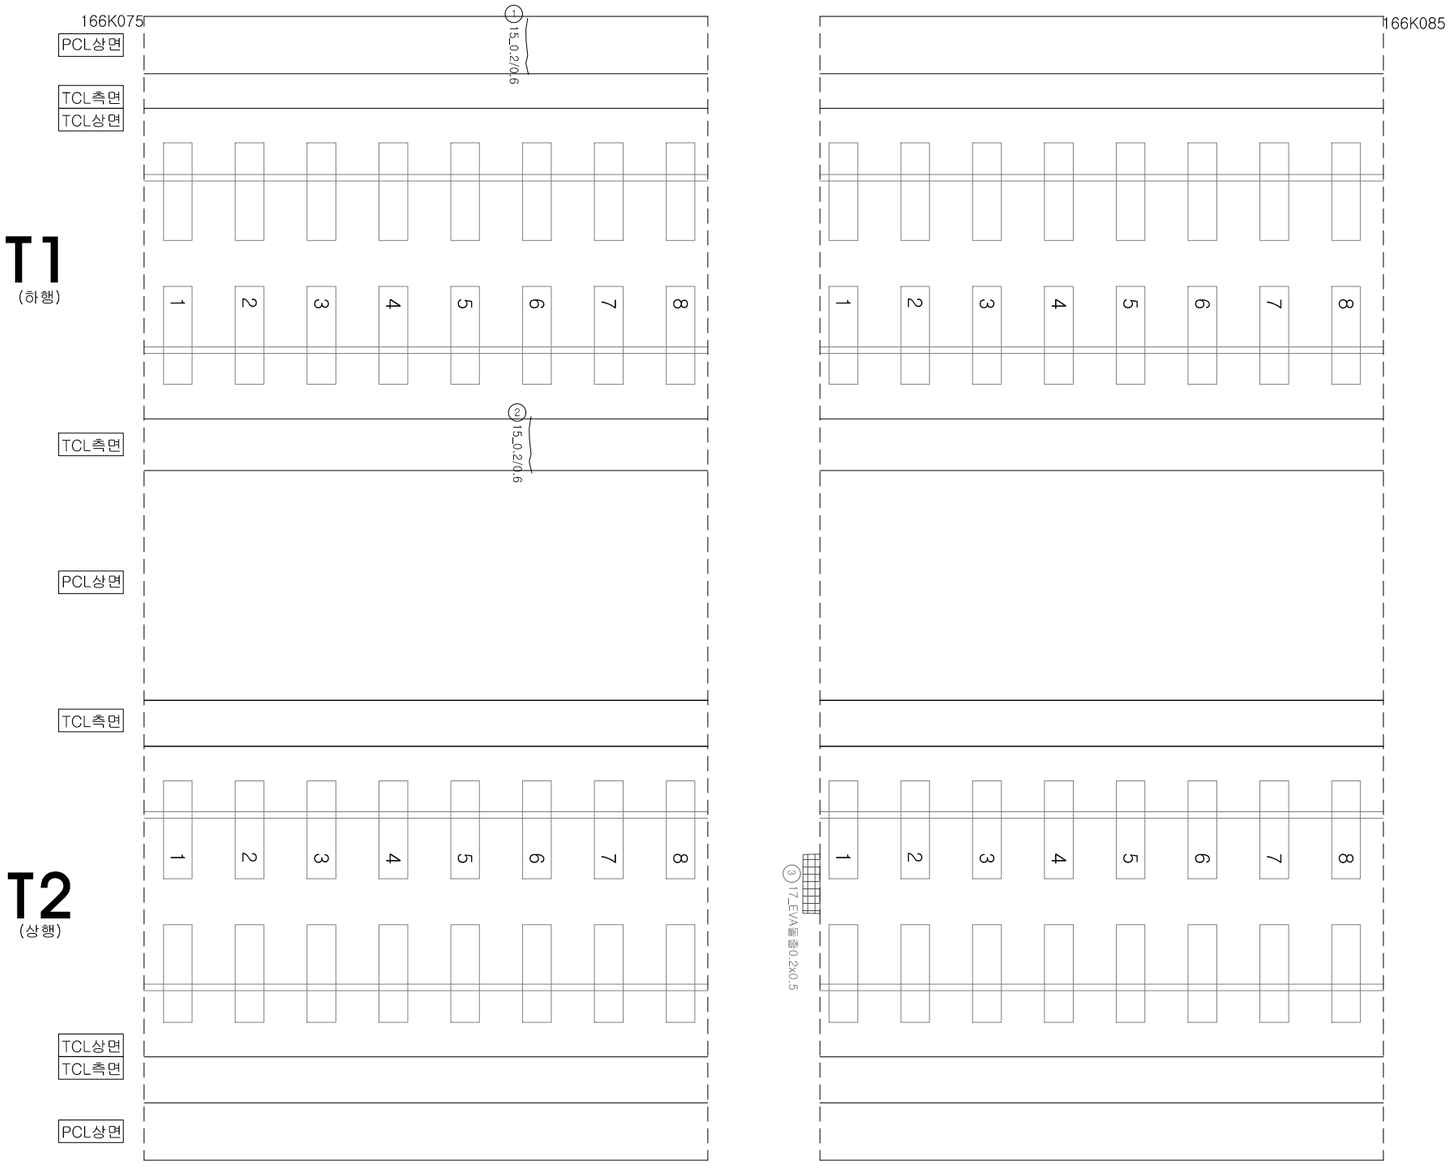
외관조사망도 번호
B60_호남고속선 황룡제2교_132(30 SPAN -7,-8)

연번	손상	폭		연장		비고	연번	손상	폭		연장		비고
1	균열	0.2	㎜	0.6	m								
2	균열	0.2	㎜	0.6	m								
3	EVA돌출			0.5	m

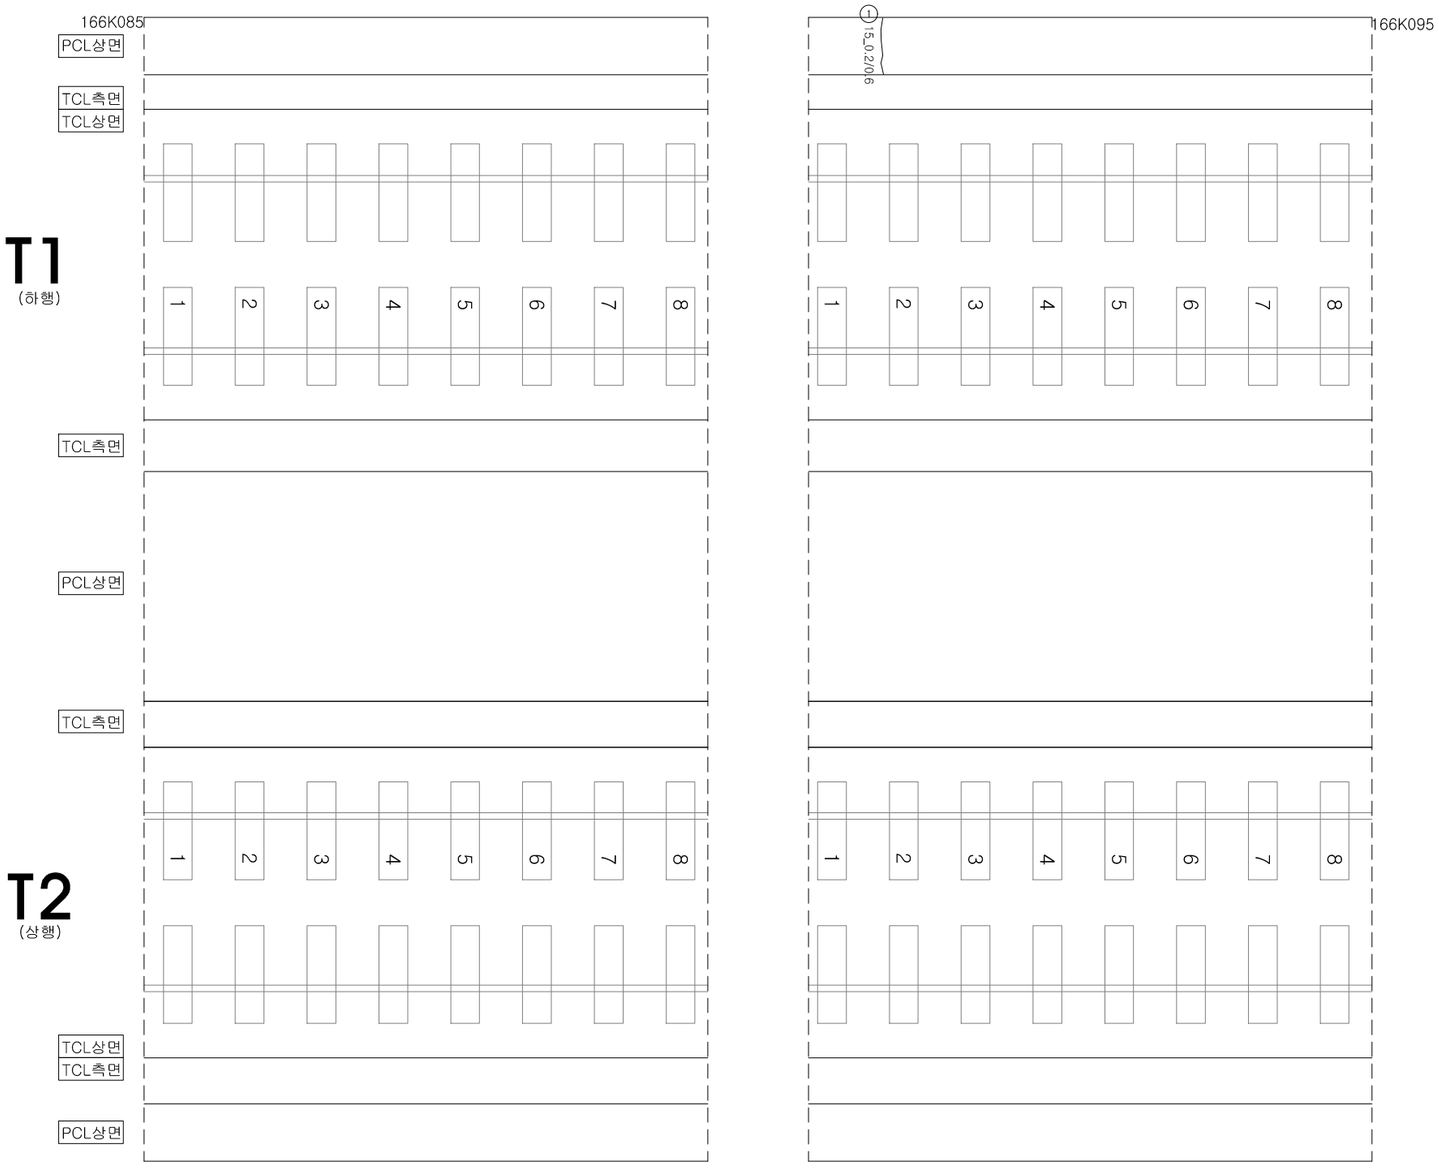
B60_호남고속선 황룡제2교_133(31 SPAN -1,-2)

연번	손상	폭		연장		비고	연번	손상	폭		연장		비고
1	균열	0.2	mm	0.6	m

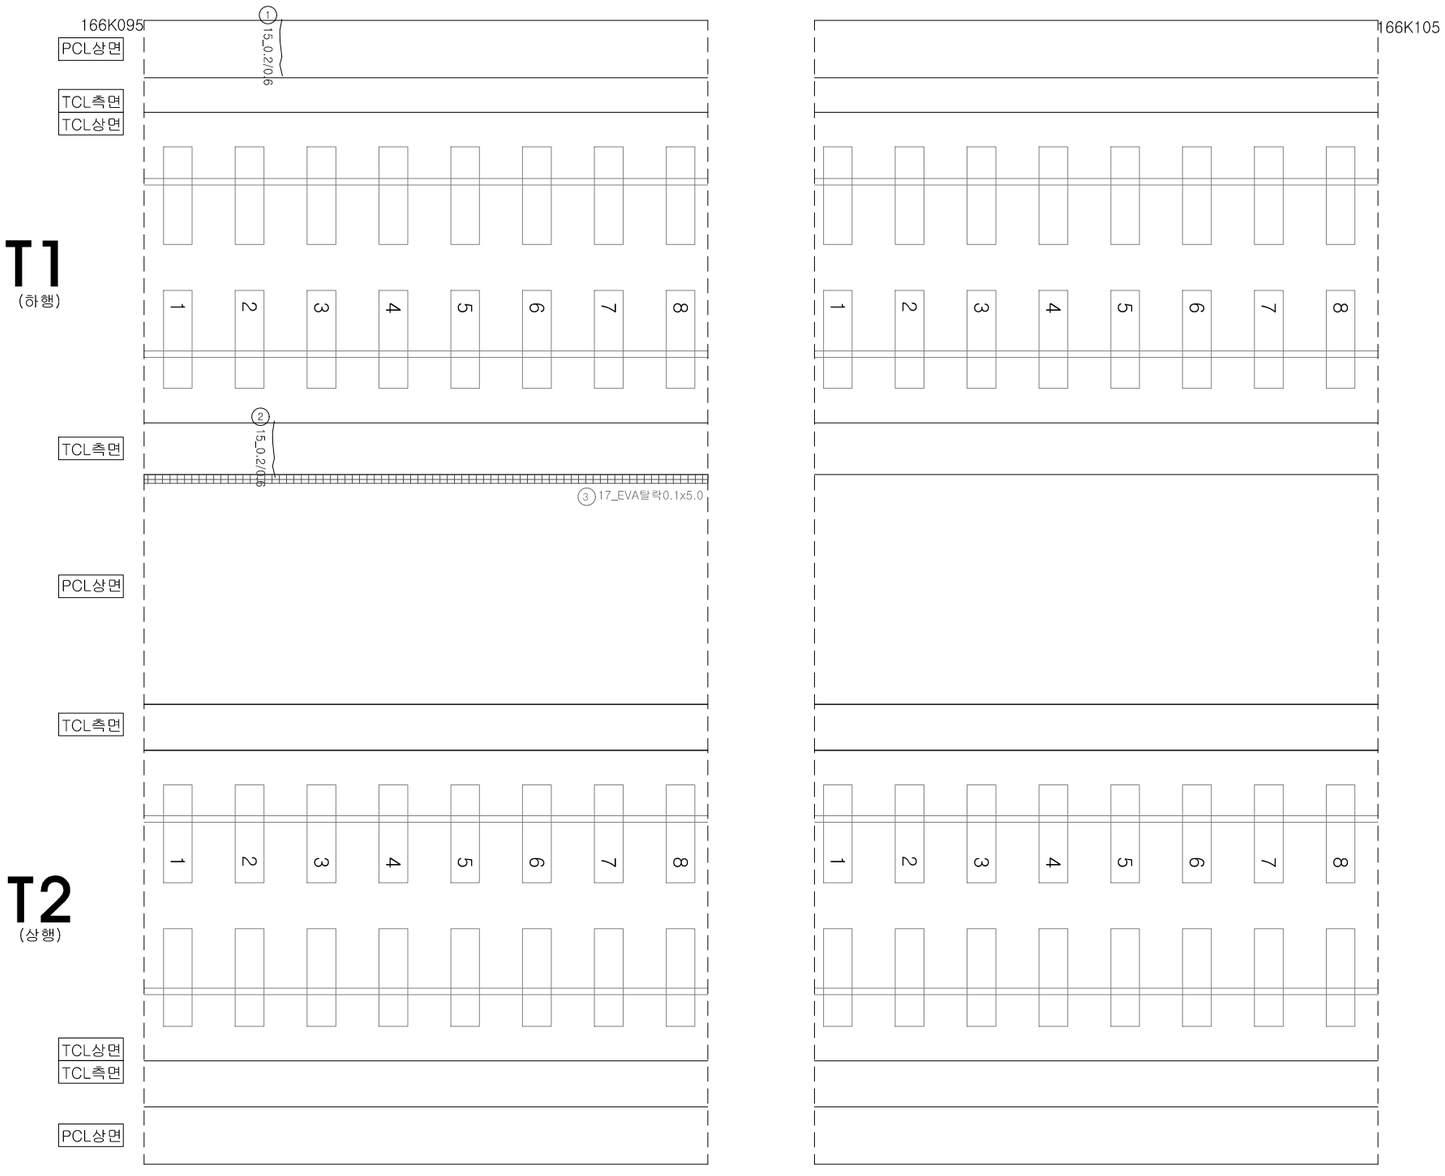
B60_호남고속선 황룡제2교_134(31 SPAN -3,-4)

연번	손상	폭		연장		비고	연번	손상	폭		연장		비고
1	균열	0.2	㎜	0.6									
2	균열	0.2	㎜	0.6									
3	EVA돌출			5.0

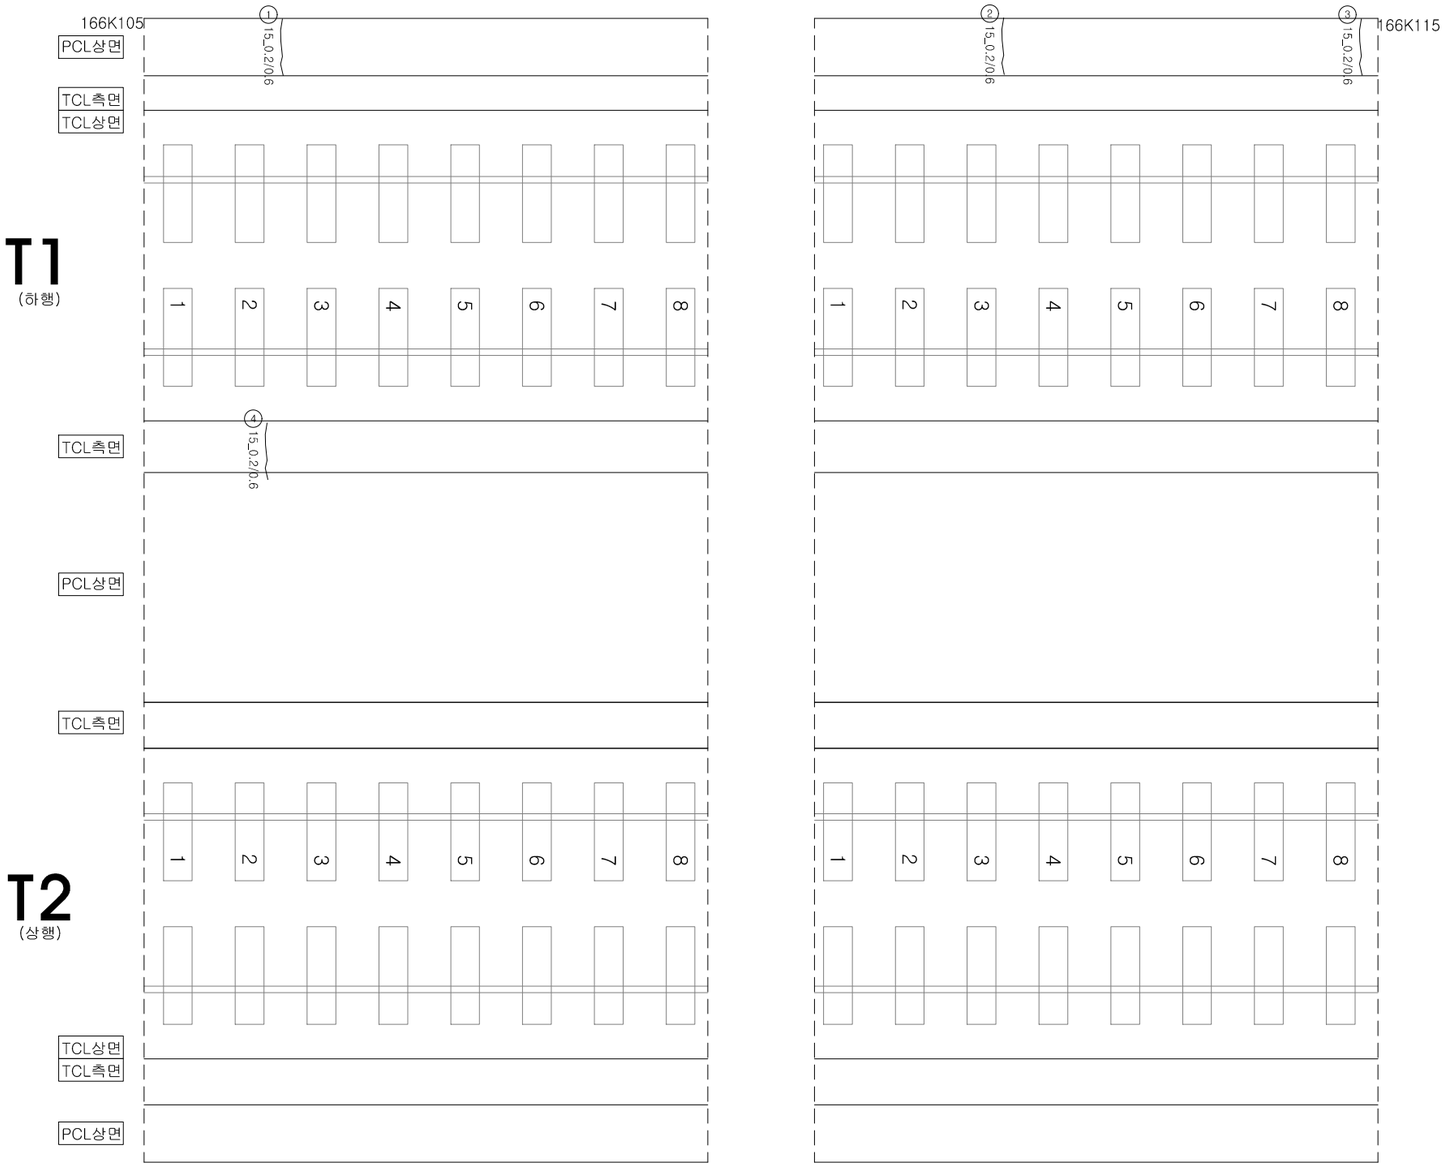
외관조사망도 번호
B60_호남고속선 황룡제2교_135(31 SPAN -5,-6)

연번	손상	폭		연장		비고	연번	손상	폭		연장		비고
1	균열	0.2	㎜	0.6	m								
2	균열	0.2	㎜	0.6	m								
3	균열	0.2	㎜	0.6	m								
4	균열	0.2	㎜	0.6	m

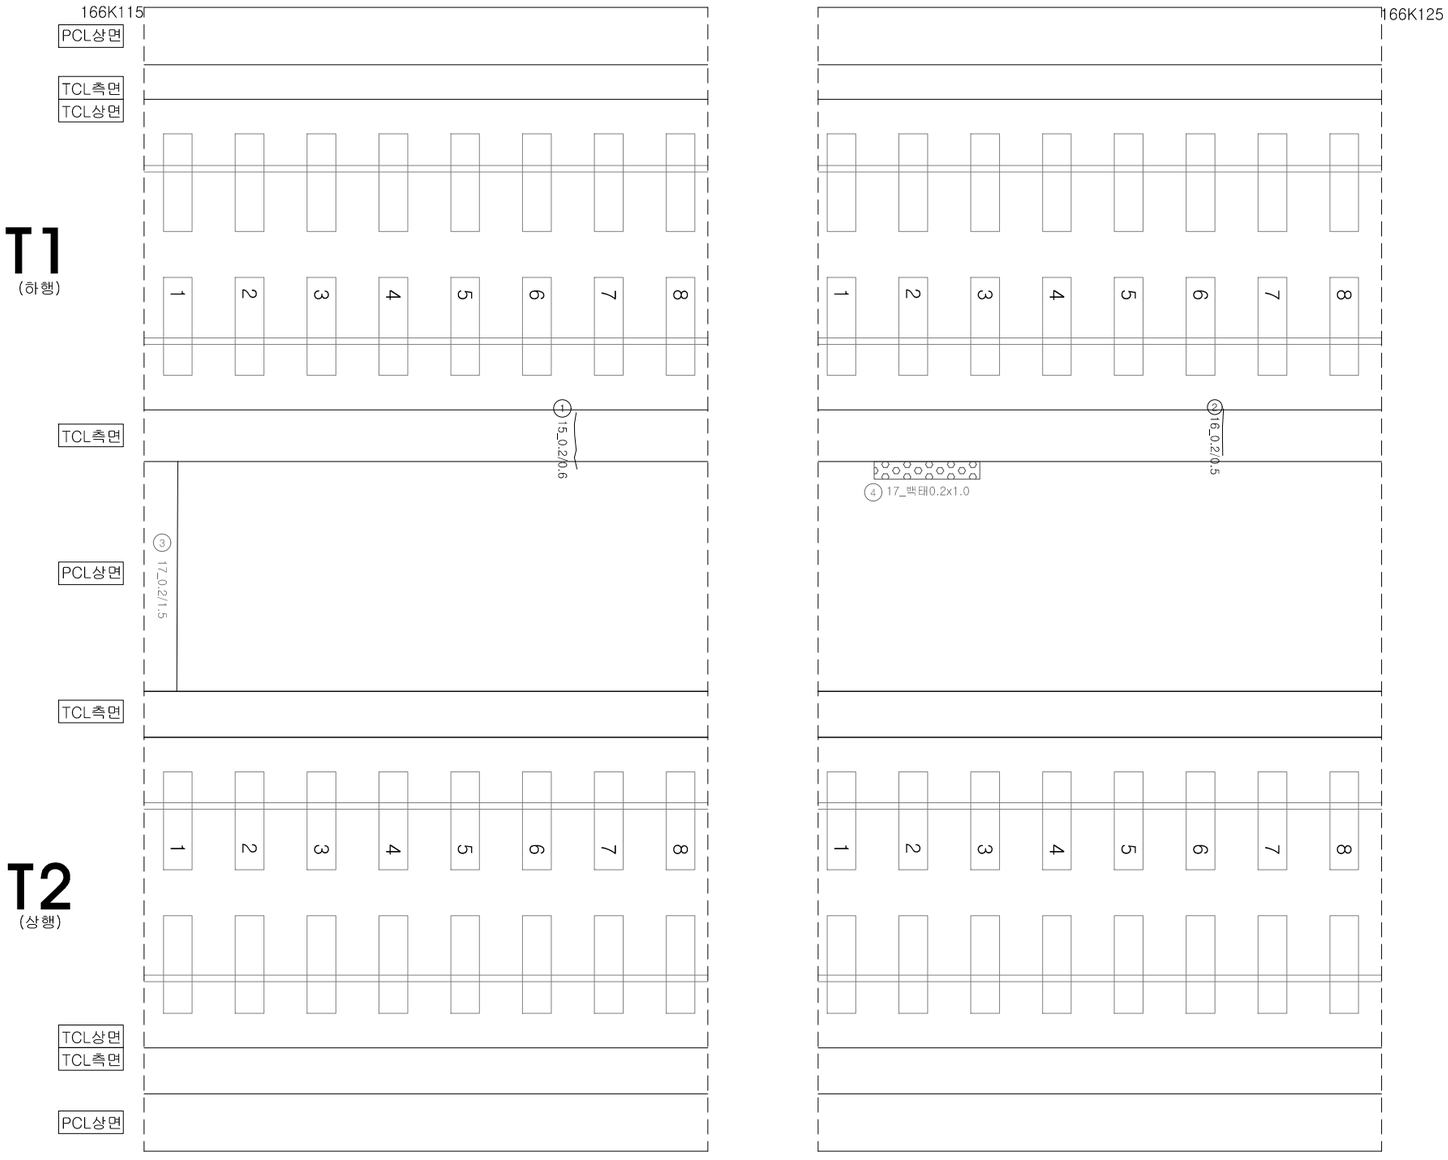
외관조사망도 번호
B60_호남고속선 황룡제2교_136(31 SPAN -7,-8)

연번	손상	폭		연장		비고	연번	손상	폭		연장		비고
1	균열	0.2	㎜	0.6	m								
2	균열	0.2	㎜	0.5	m								
3	균열	0.2	㎜	1.5	m								
4	백태	0.2	m	1.0	m

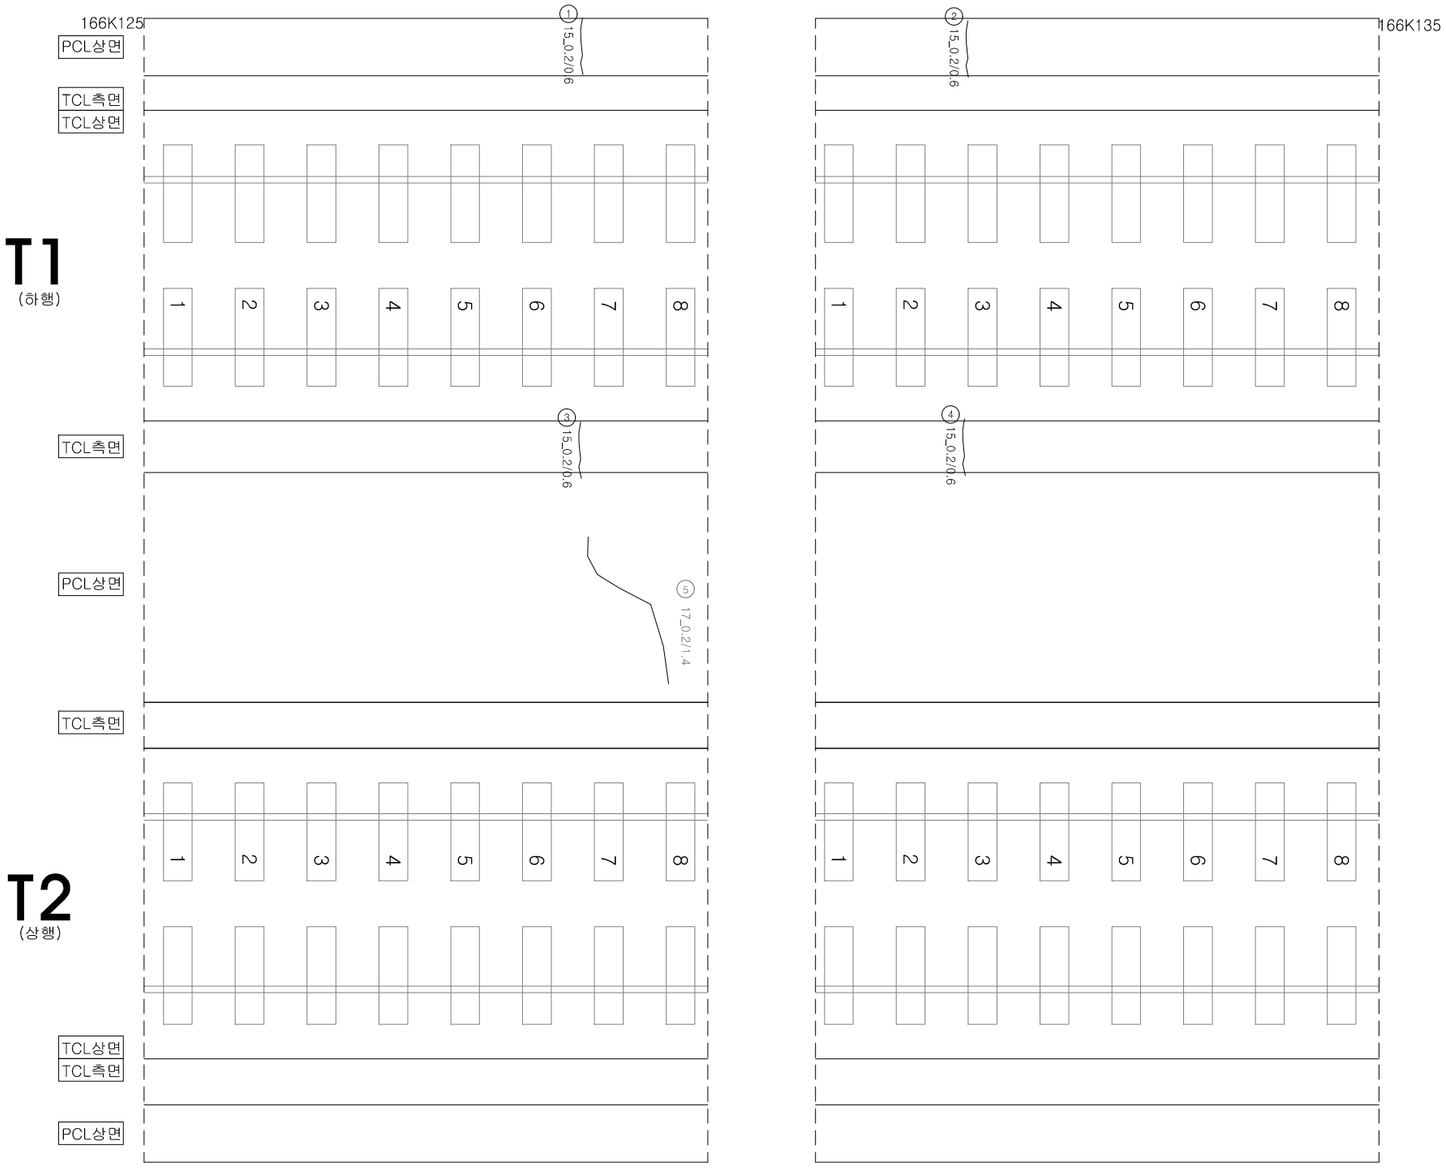
외관조사망도 번호
B60_호남고속선 황룡제2교_137(32 SPAN -1,-2)

연번	손상	폭		연장		비고	연번	손상	폭		연장		비고
1	균열	0.2	㎜	0.6	m								
2	균열	0.2	㎜	0.6	m								
3	균열	0.2	㎜	0.6	m								
4	균열	0.2	㎜	0.6	m								
5	균열	0.2	㎜	1.4	m

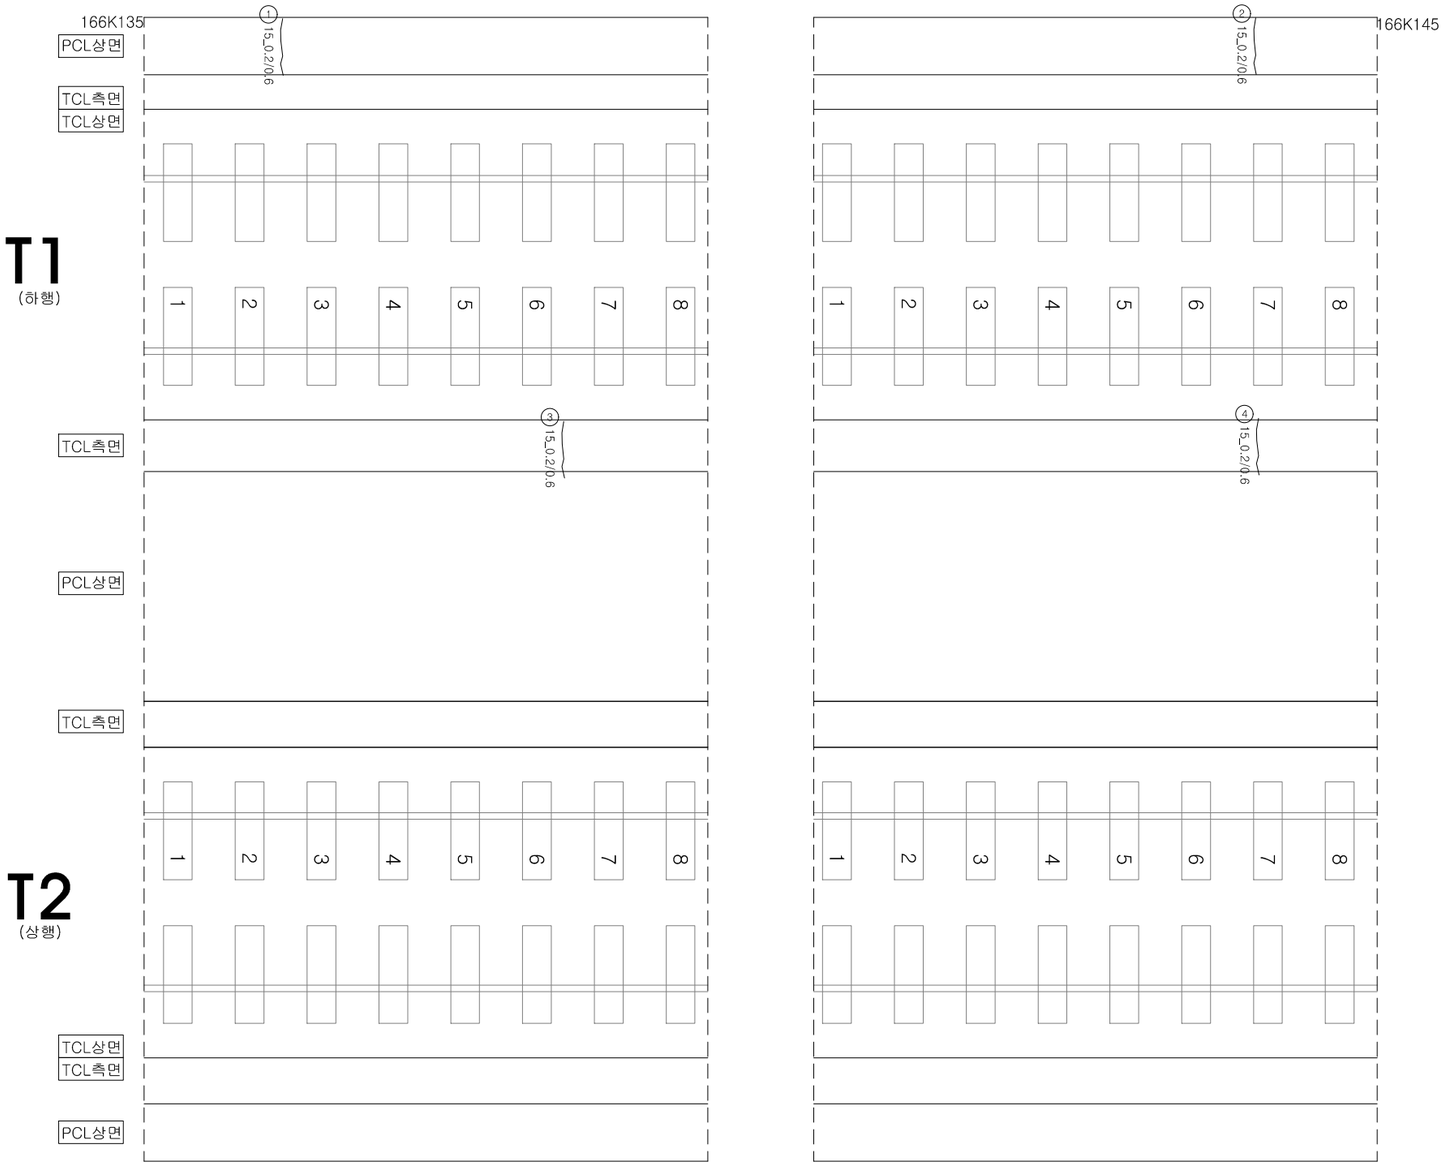
B60_호남고속선 황룡제2교_138(32 SPAN -3,-4)

연번	손상	폭		연장		비고	연번	손상	폭		연장		비고
1	균열	0.2	㎜	0.6	m								
2	균열	0.2	㎜	0.6	m								
3	균열	0.2	㎜	0.6	m								
4	균열	0.2	㎜	0.6	m

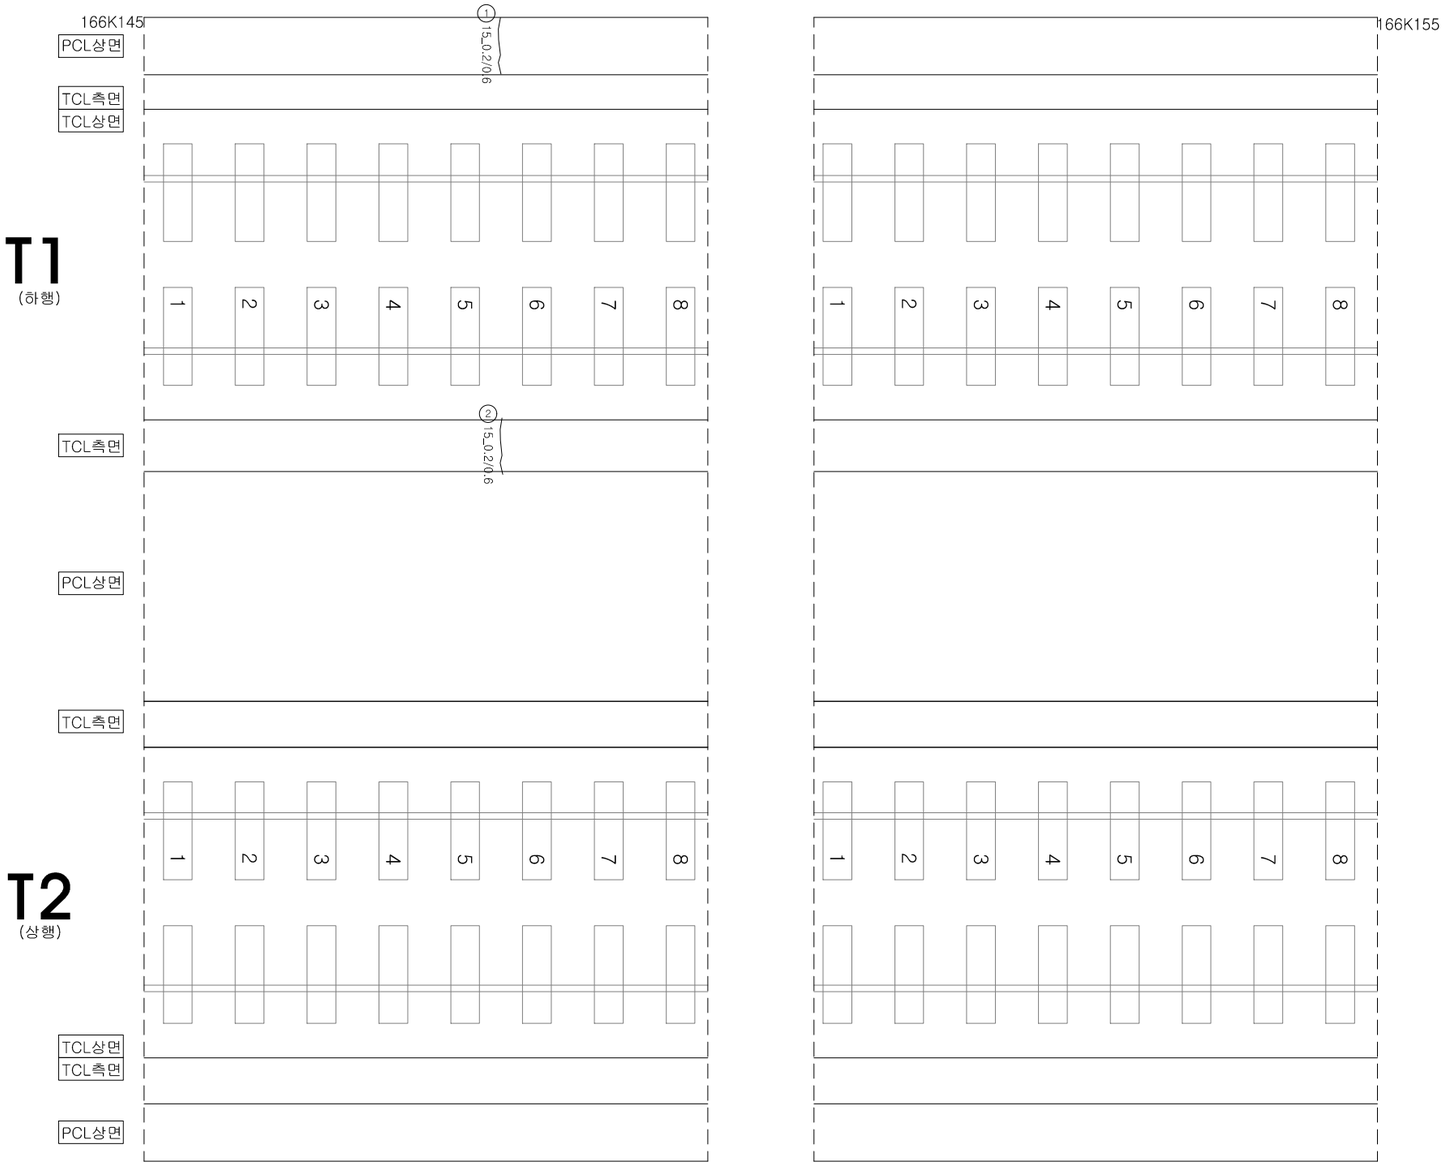
B60_호남고속선 황룡제2교_139(32 SPAN -5,-6)

연번	손상	폭		연장		비고	연번	손상	폭		연장		비고
1	균열	0.2	㎜	0.6	m								
2	균열	0.2	㎜	0.6	m

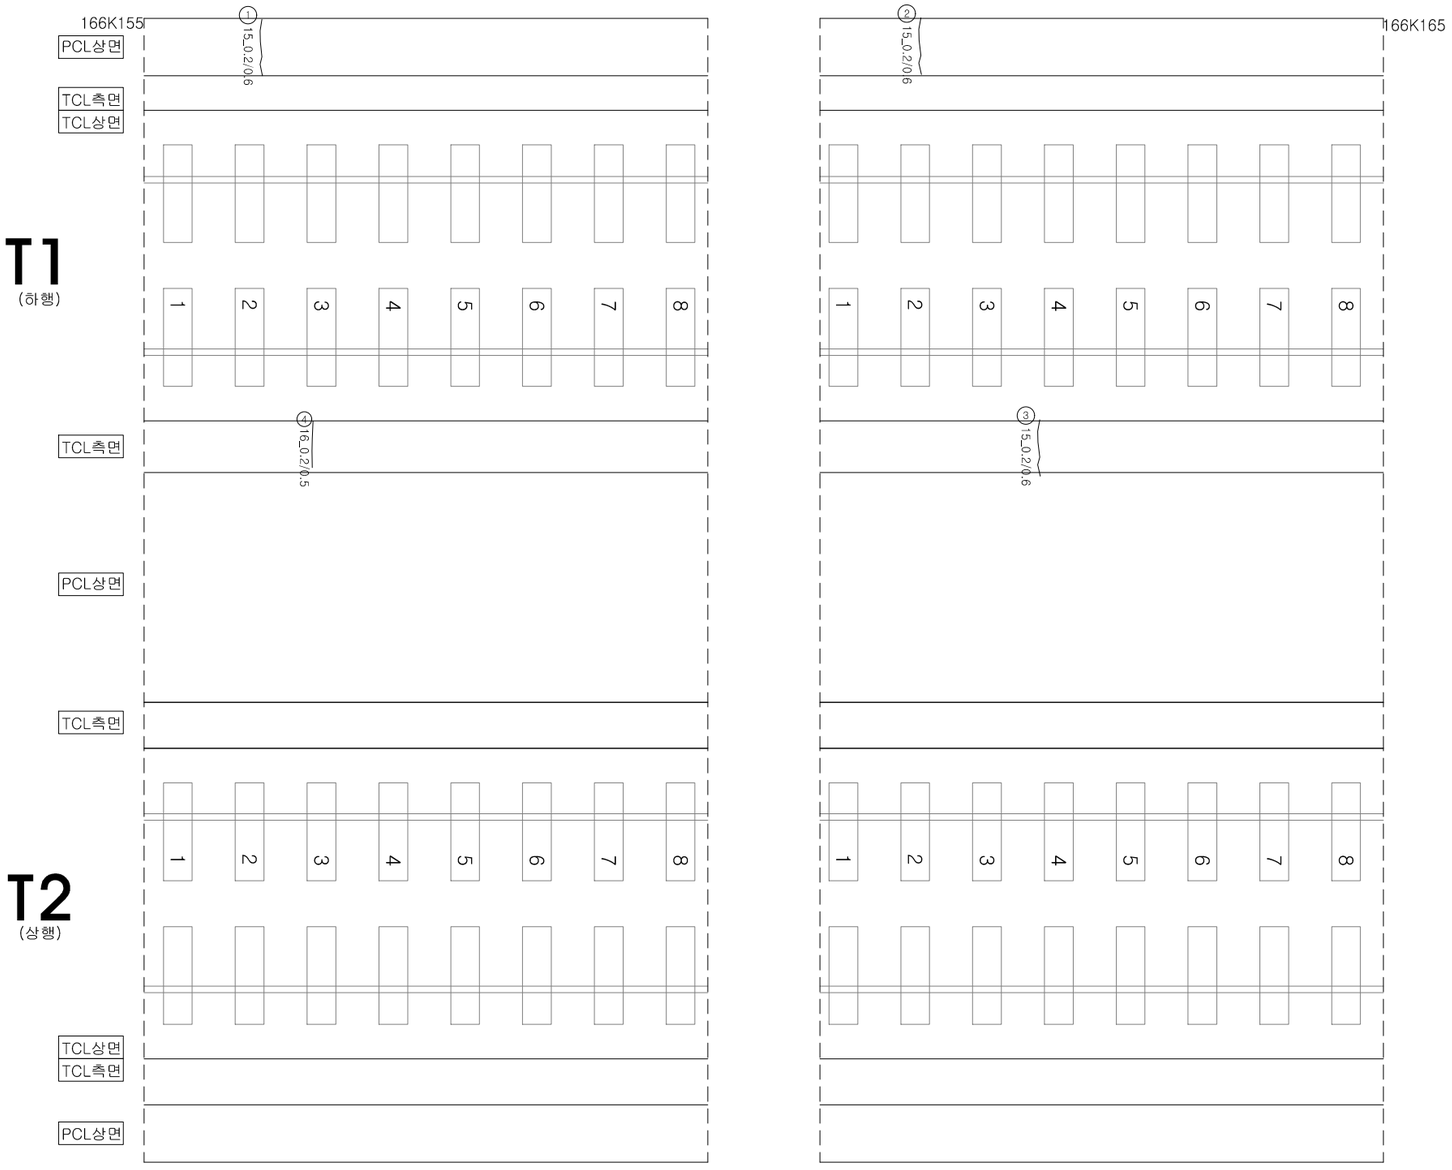
B60_호남고속선 황룡제2교_140(32 SPAN -7,-8)

연번	손상	폭		연장		비고	연번	손상	폭		연장		비고
1	균열	0.2	㎜	0.6	m								
2	균열	0.2	㎜	0.6	m								
3	균열	0.2	㎜	0.6	m								
4	균열	0.2	㎜	0.5	m

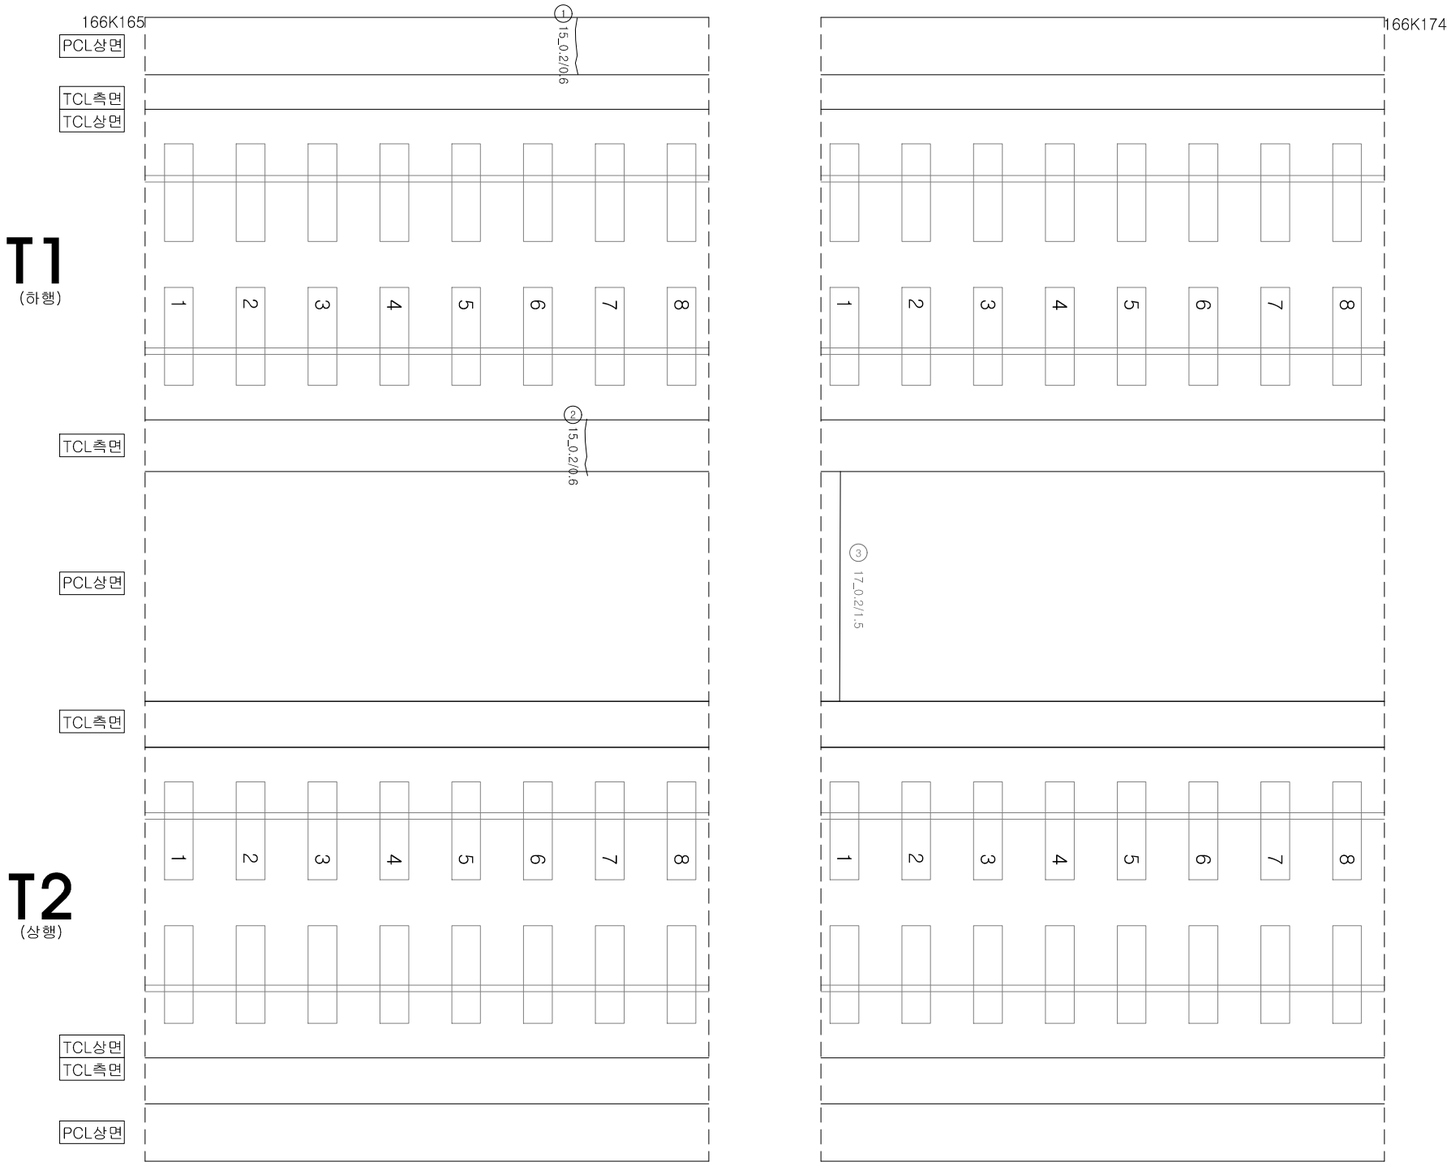
B60_호남고속선 황룡제2교_141(32 SPAN -9,-10)

연번	손상	폭		연장		비고	연번	손상	폭		연장		비고
1	균열	0.2	㎜	0.6	m								
2	균열	0.2	㎜	0.6	m								
3	균열	0.2	㎜	1.5	m

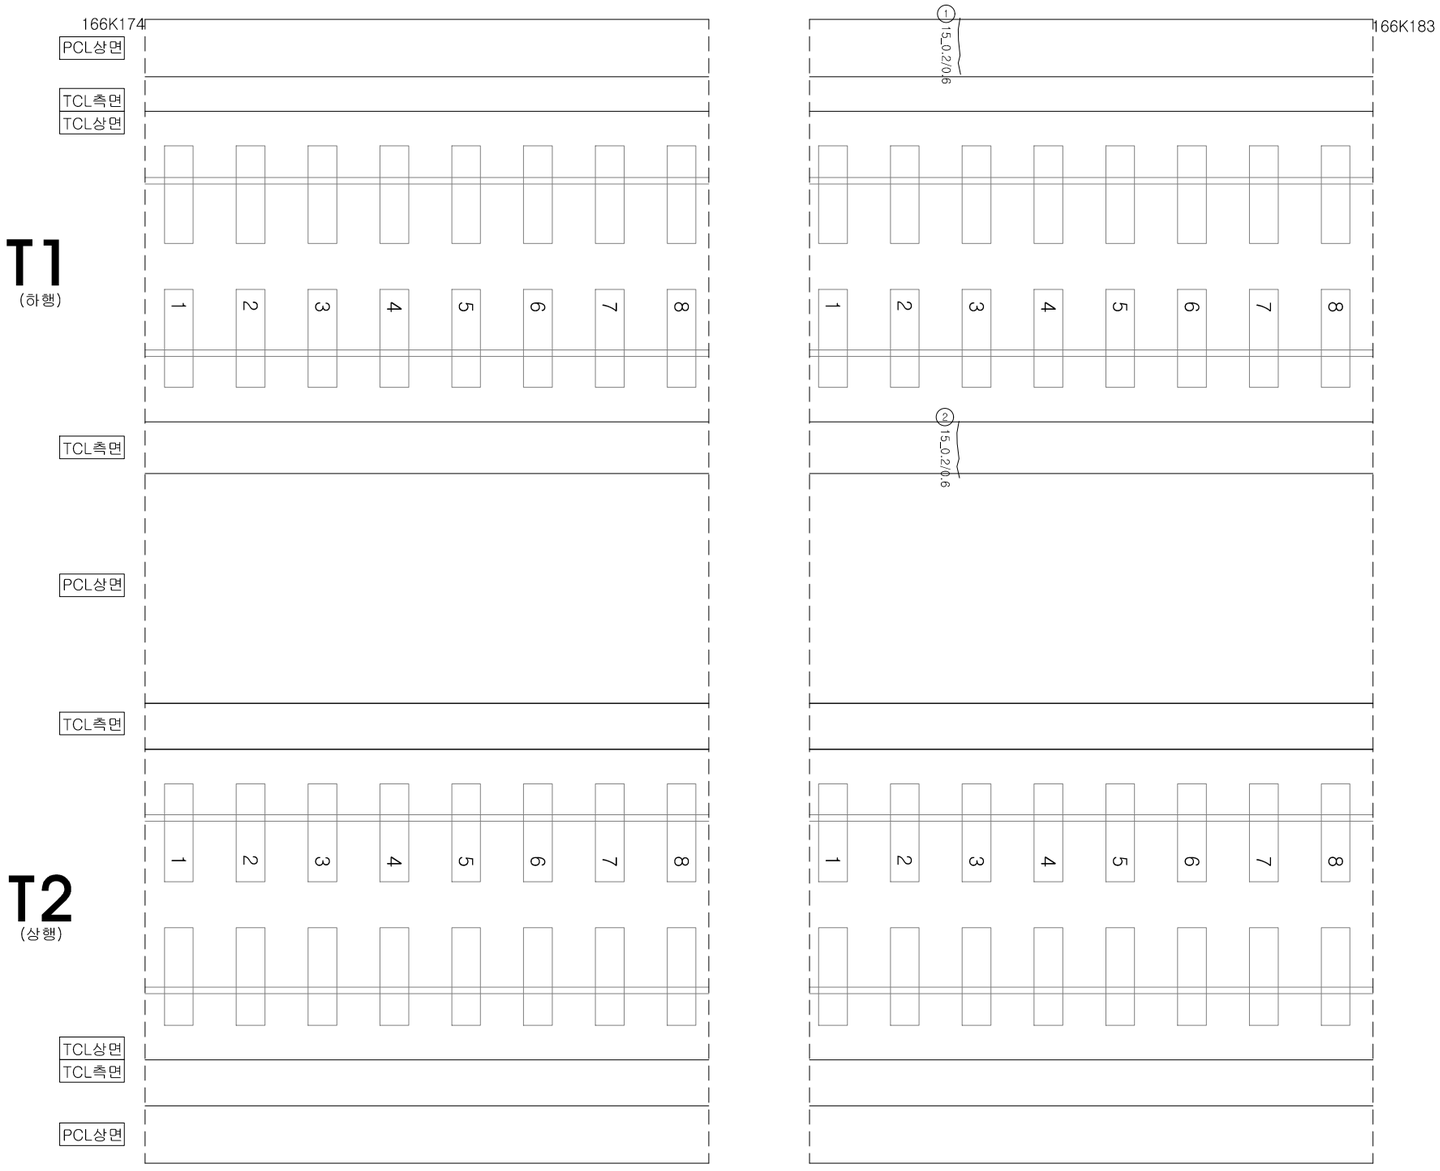
B60_호남고속선 황룡제2교_142(33 SPAN -1,-2)

연번	손상	폭		연장		비고	연번	손상	폭		연장		비고
1	균열	0.2	㎜	0.6	m								
2	균열	0.2	㎜	0.6	m
