2017년도 호남고속선 오송-광주송정간
콘크리트 궤도 점검용역

- 외관조사망도 -

B60_황룡제2교(164k765~166k215, L=1,450m)
G89_황룡제2교_토공노반(166k215~166k243, L=28m)

45. B60_황룡제2교

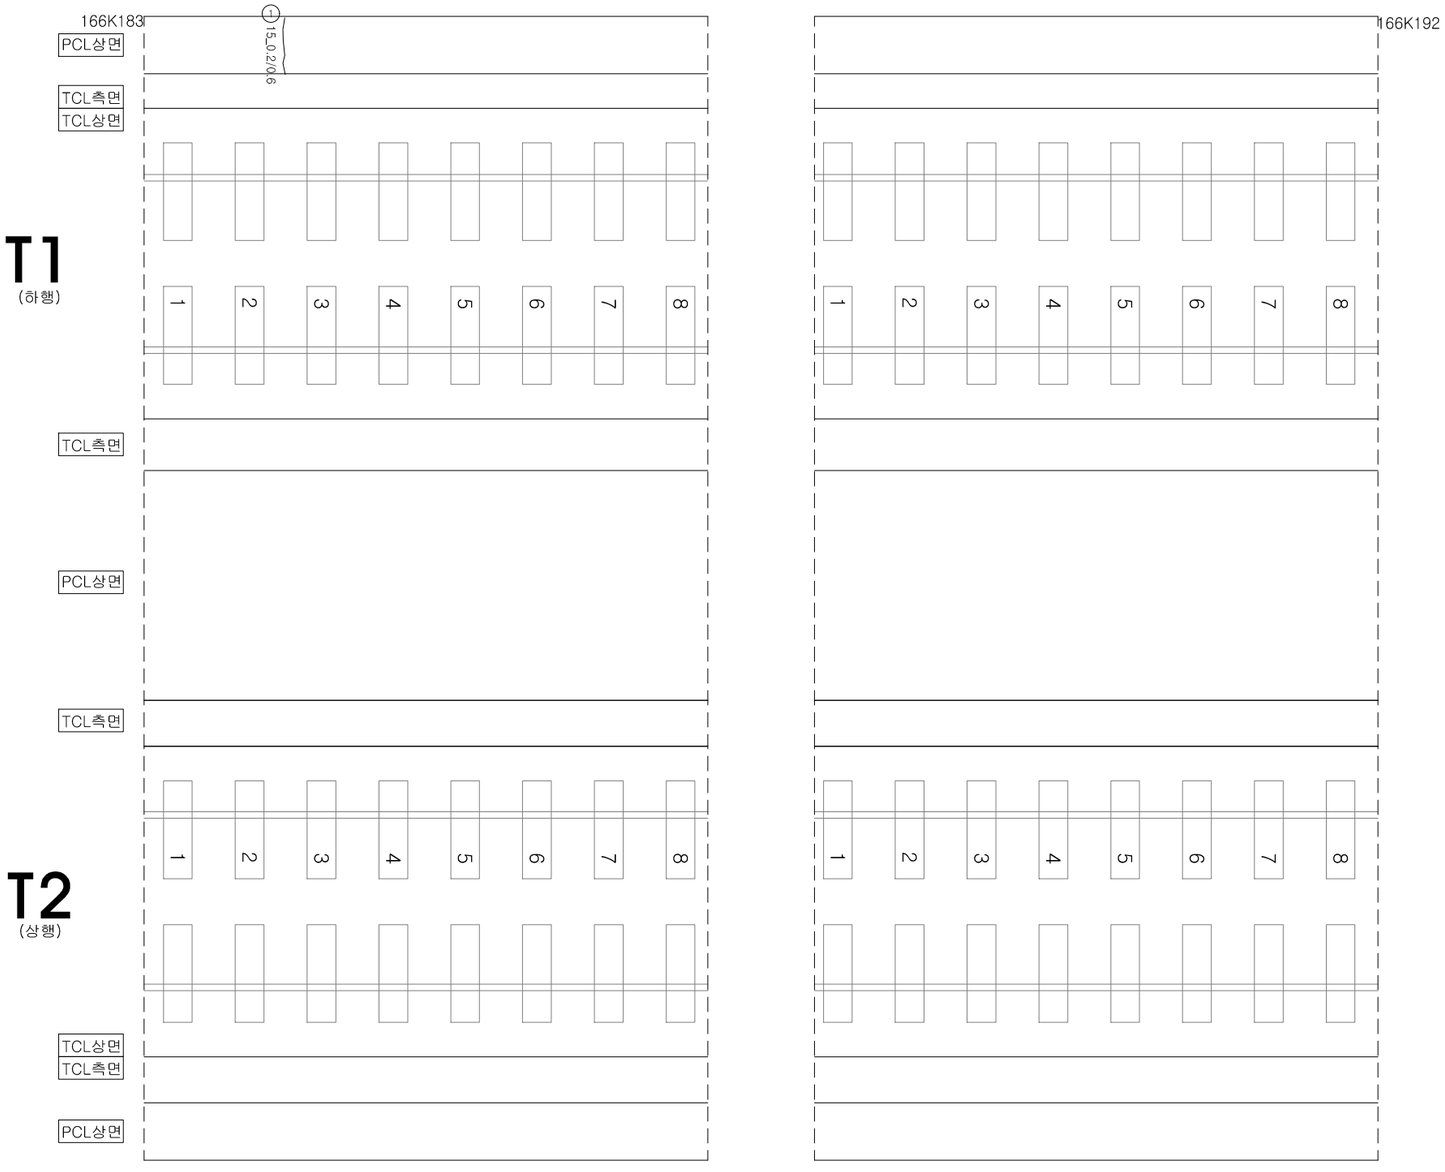
외관조사망도 번호
B60_호남고속선 황룡제2교_143(33 SPAN -3,-4)

연번	손상	폭		연장		비고	연번	손상	폭		연장		비고
1	균열	0.2	mm	0.6	m

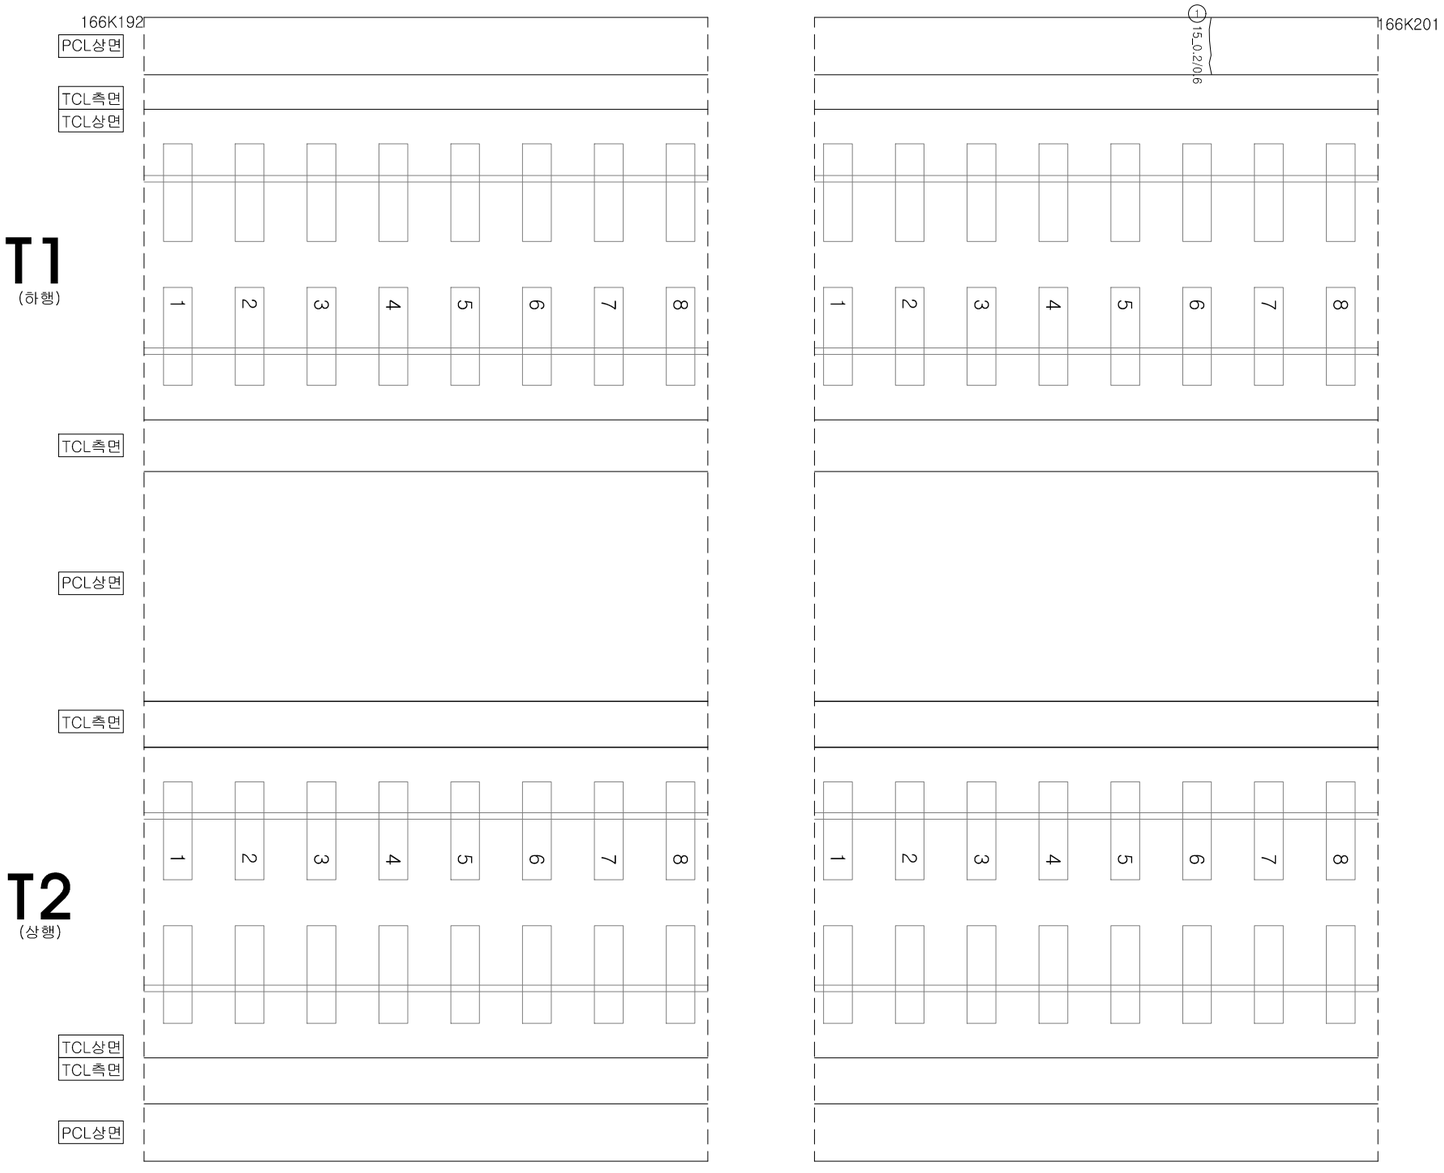
외관조사망도 번호
B60_호남고속선 황룡제2교_144(33 SPAN -5,-6)

연번	손상	폭		연장		비고	연번	손상	폭		연장		비고
1	균열	0.2	mm	0.6	m
