51-1. U31_와룡2터널

점검 일자	2017. 07.12~2017. 10.25
평균 기온	11.8 ~ 21.6℃

호남고속선　와룡2터널_ 1(167.124~167.126km, L=2m)

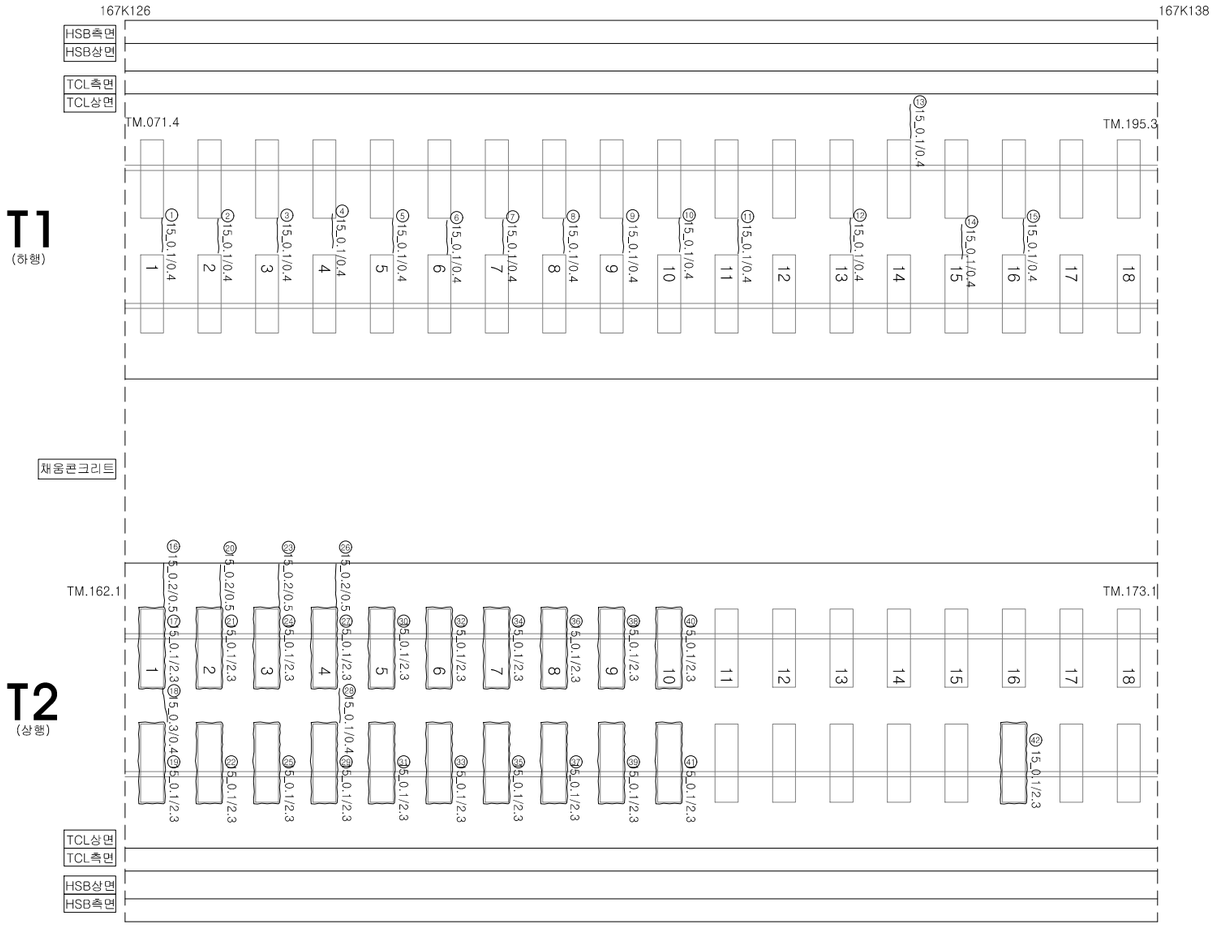
외관조사망도 번호
U31_ 와룡2터널_ 2(167.126~167.138km, L=12m)

연번	손상	폭		연장		비고	연번	손상	폭		연장		비고
1	균열	0.1	㎜	0.4	m								
2	균열	0.1	㎜	0.4	m								
3	균열	0.1	㎜	0.4	m								
4	균열	0.1	㎜	0.4	m								
5	균열	0.1	㎜	0.4	m								
6	균열	0.1	㎜	0.4	m								
7	균열	0.1	㎜	0.4	m								
8	균열	0.1	㎜	0.4	m								
9	균열	0.1	㎜	0.4	m								
10	균열	0.1	㎜	0.4	m								
11	균열	0.1	㎜	0.4	m								
12	균열	0.1	㎜	0.4	m								
13	균열	0.1	㎜	0.4	m								
14	균열	0.1	㎜	0.4	m								
15	균열	0.1	㎜	0.4	m								
16	균열	0.2	㎜	0.5	m								
17	경계부 균열	0.1	㎜	2.3	m								
18	균열	0.3	㎜	0.4	m								
19	경계부 균열	0.1	㎜	2.3	m								
20	균열	0.2	㎜	0.5	m								
21	경계부 균열	0.1	㎜	2.3	m								
22	경계부 균열	0.1	㎜	2.3	m								
23	균열	0.2	㎜	0.5	m								
24	경계부 균열	0.1	㎜	2.3	m								
25	경계부 균열	0.1	㎜	2.3	m								
26	균열	0.3	㎜	0.4	m								
27	경계부 균열	0.1	㎜	2.3	m								
28	균열	0.2	㎜	0.5	m								
29	경계부 균열	0.1	㎜	2.3	m								
30	경계부 균열	0.1	㎜	2.3	m								
31	경계부 균열	0.1	㎜	2.3	m								
32	경계부 균열	0.1	㎜	2.3	m								
33	경계부 균열	0.1	㎜	2.3	m								
34	경계부 균열	0.1	㎜	2.3	m

35	경계부 균열	0.1	㎜	2.3	m								
36	경계부 균열	0.1	㎜	2.3	m								
37	경계부 균열	0.1	㎜	2.3	m								
38	경계부 균열	0.1	㎜	2.3	m								
39	경계부 균열	0.1	㎜	2.3	m								
40	경계부 균열	0.1	㎜	2.3	m								
41	경계부 균열	0.1	㎜	2.3	m								
42	경계부 균열	0.1	㎜	2.3	m

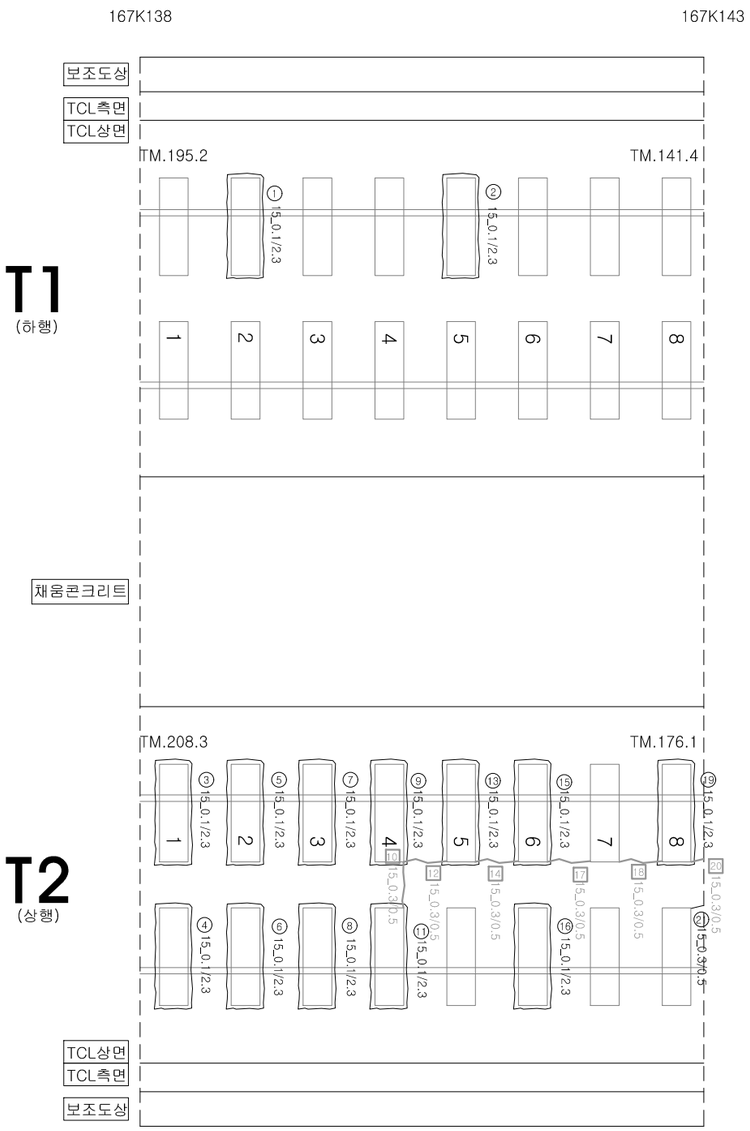
U31_와룡2터널_ 3(167.138~167.143km, L= 5m)

연번	손상	폭		연장		비고	연번	손상	폭		연장		비고
1	균열	0.1	㎜	2.3	m								
2	균열	0.1	㎜	2.3	m								
3	경계부 균열	0.1	㎜	2.3	m								
4	경계부 균열	0.1	㎜	2.3	m								
5	경계부 균열	0.1	㎜	2.3	m								
6	경계부 균열	0.1	㎜	2.3	m								
7	경계부 균열	0.1	㎜	2.3	m								
8	경계부 균열	0.1	㎜	2.3	m								
9	경계부 균열	0.1	㎜	2.3	m								
10	균열	0.3	㎜	0.5	m								
11	경계부 균열	0.1	㎜	2.3	m								
12	균열	0.3	㎜	0.5	m								
13	경계부 균열	0.1	㎜	2.3	m								
14	균열	0.3	㎜	0.5	m								
15	경계부 균열	0.1	㎜	2.3	m								
16	경계부 균열	0.1	㎜	2.3	m								
17	균열	0.3	㎜	0.5	m								
18	균열	0.3	㎜	0.5	m								
19	경계부 균열	0.1	㎜	2.3	m								
20	균열	0.3	㎜	0.5	m								
21	균열	0.3	㎜	0.5	m

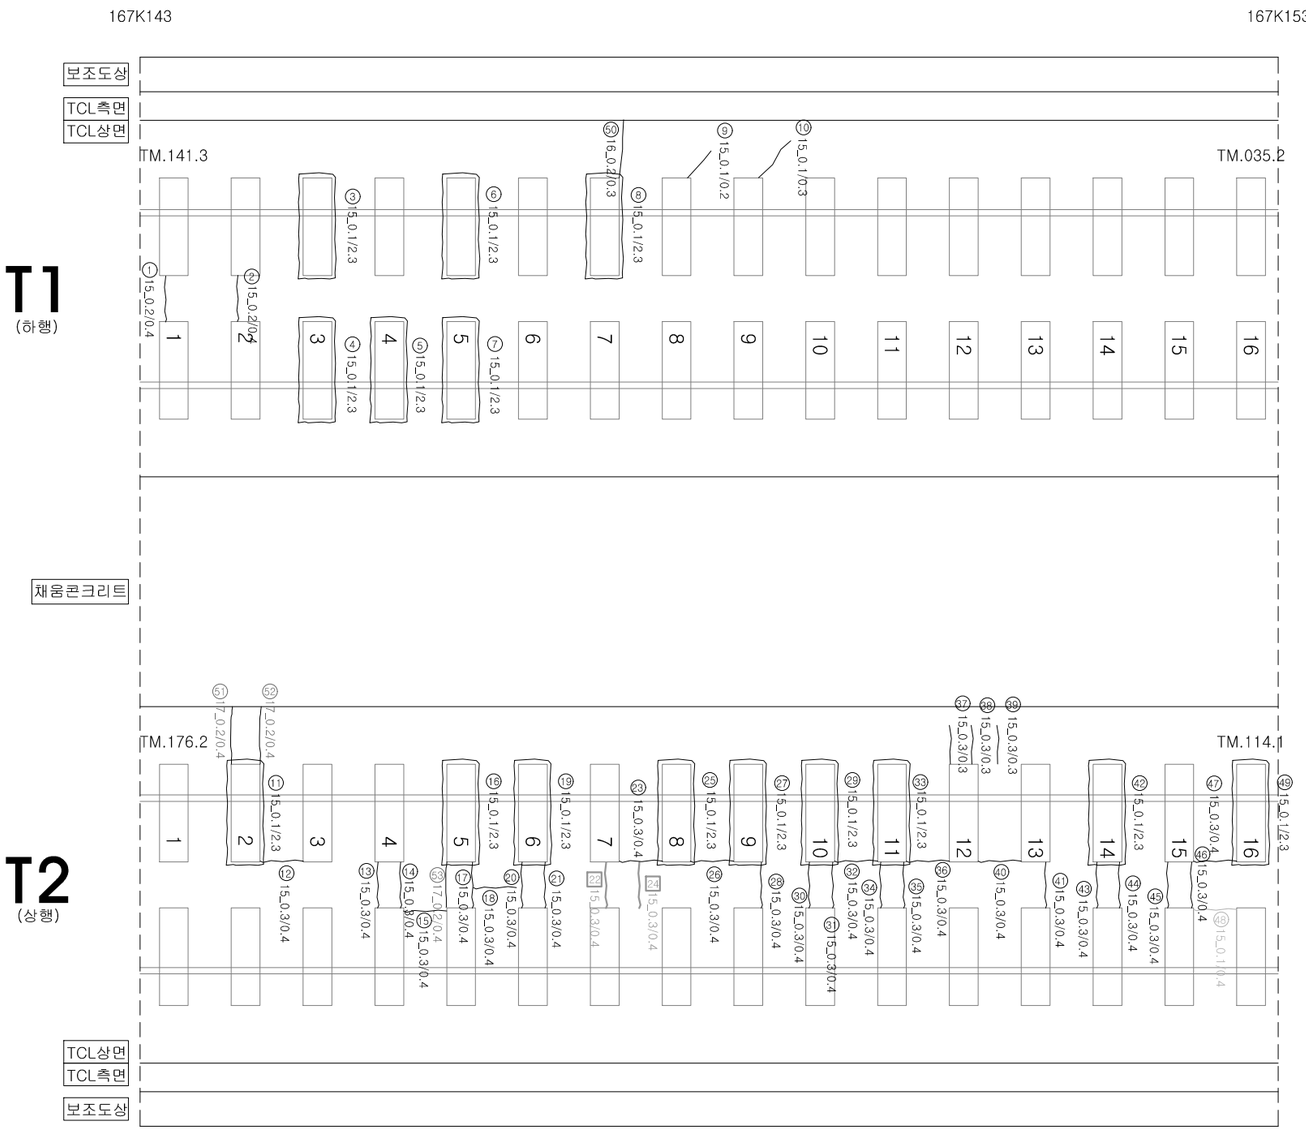
외관조사망도 번호
U31_와룡2터널_ 4(167.143~167.153km, L=10m)

연번	손상	폭		연장		비고	연번	손상	폭		연장		비고
1	균열	0.2	㎜	0.4	m								
2	균열	0.2	㎜	0.4	m								
3	경계부 균열	0.1	㎜	2.3	m								
4	경계부 균열	0.1	㎜	2.3	m								
5	경계부 균열	0.1	㎜	2.3	m								
6	경계부 균열	0.1	㎜	2.3	m								
7	경계부 균열	0.1	㎜	2.3	m								
8	경계부 균열	0.1	㎜	2.3	m								
9	균열	0.1	㎜	0.2	m								
10	균열	0.1	㎜	0.3	m								
11	경계부 균열	0.1	㎜	2.3	m								
12	균열	0.3	㎜	0.4	m								
13	균열	0.3	㎜	0.4	m								
14	균열	0.3	㎜	0.4	m								
15	균열	0.3	㎜	0.4	m								
16	경계부 균열	0.1	㎜	2.3	m								
17	균열	0.3	㎜	0.4	m								
18	균열	0.3	㎜	0.4	m								
19	경계부 균열	0.1	㎜	2.3	m								
20	균열	0.3	㎜	0.4	m								
21	균열	0.3	㎜	0.4	m								
22	균열	0.3	㎜	0.4	m	16보수							
23	균열	0.3	㎜	0.4	m								
24	균열	0.3	㎜	0.4	m	16보수							
25	경계부 균열	0.1	㎜	2.3	m								
26	균열	0.3	㎜	0.4	m								
27	경계부 균열	0.1	㎜	2.3	m								
28	균열	0.3	㎜	0.4	m								
29	경계부 균열	0.1	㎜	2.3	m								
30	균열	0.3	㎜	0.4	m								
31	균열	0.3	㎜	0.4	m								
32	균열	0.3	㎜	0.4	m								
33	경계부 균열	0.1	㎜	2.3	m

34	균열	0.3	㎜	0.4	m								
35	균열	0.3	㎜	0.4	m								
36	균열	0.3	㎜	0.4	m								
37	균열	0.3	㎜	0.3	m								
38	균열	0.3	㎜	0.3	m								
39	균열	0.3	㎜	0.3	m								
40	균열	0.3	㎜	0.4	m								
41	균열	0.3	㎜	0.4	m								
42	경계부 균열	0.1	㎜	2.3	m								
43	균열	0.3	㎜	0.4	m								
44	균열	0.3	㎜	0.4	m								
45	균열	0.3	㎜	0.4	m								
46	균열	0.3	㎜	0.4	m								
47	균열	0.3	㎜	0.4	m								
48	균열	0.3	㎜	0.4	m								
49	경계부 균열	0.1	㎜	2.3	m								
50	균열	0.2	㎜	0.3	m								
51	균열	0.2	㎜	0.4	m								
52	균열	0.2	㎜	0.4	m								
53	균열	0.2	㎜	0.4	m

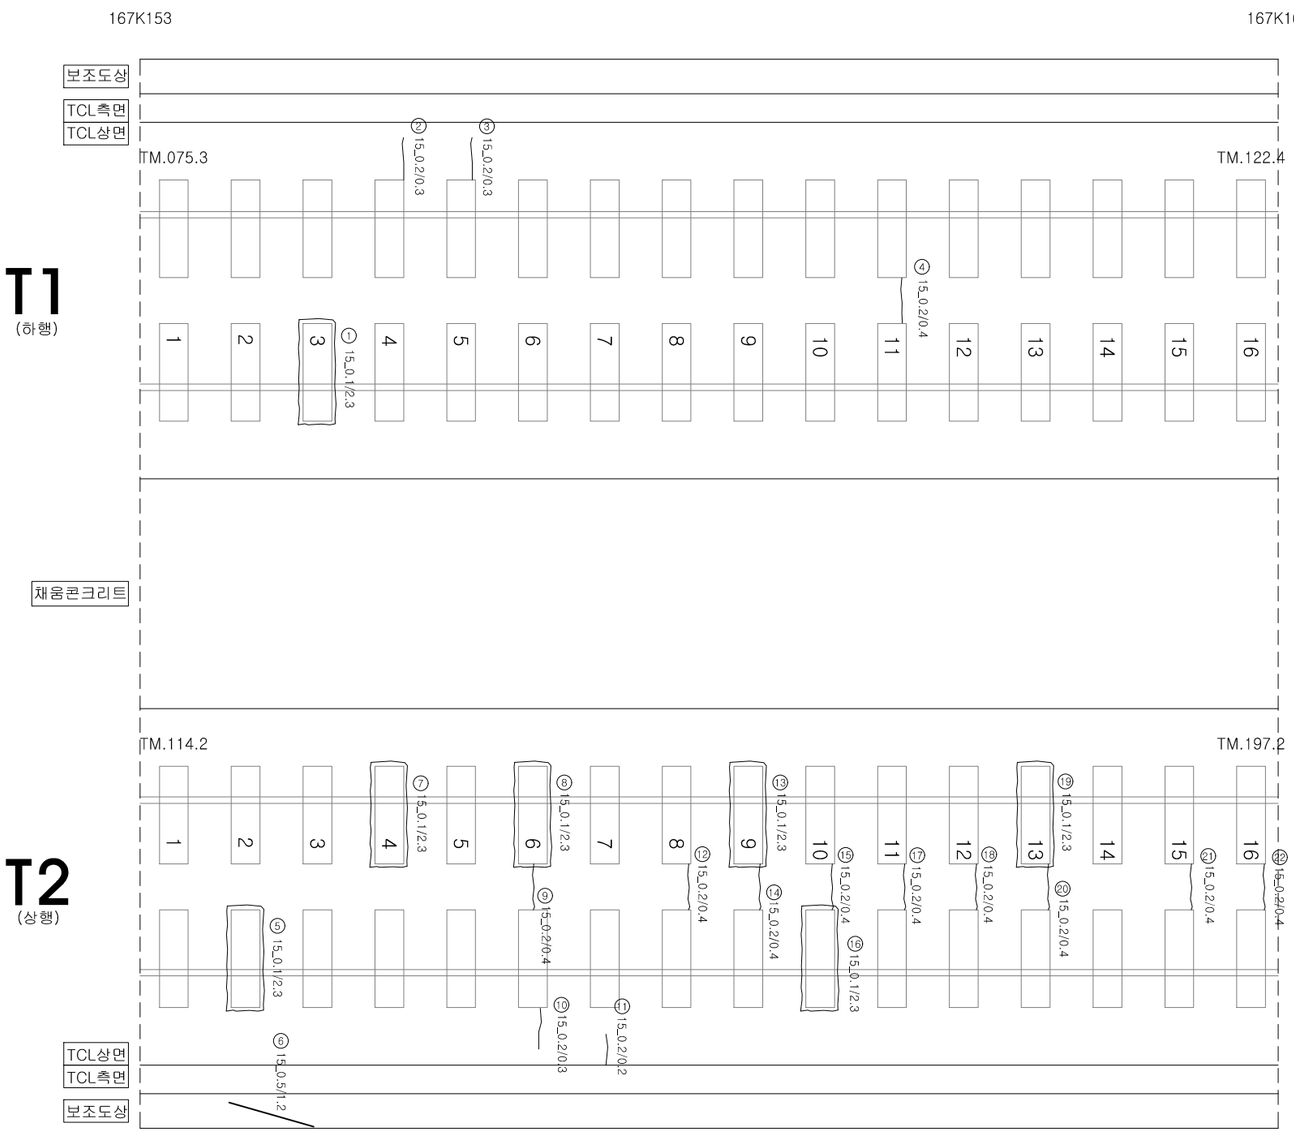
외관조사망도 번호
U31_와룡2터널_ 5(167.153~167.163km, L=10m)

연번	손상	폭		연장		비고	연번	손상	폭		연장		비고
1	경계부 균열	0.1	㎜	2.3	m								
2	균열	0.2	㎜	0.3	m								
3	균열	0.2	㎜	0.3	m								
4	균열	0.2	㎜	0.4	m								
5	경계부 균열	0.1	㎜	2.3	m								
6	균열	0.5	㎜	1.2	m								
7	경계부 균열	0.1	㎜	2.3	m								
8	경계부 균열	0.1	㎜	2.3	m								
9	균열	0.2	㎜	0.4	m								
10	균열	0.2	㎜	0.3	m								
11	균열	0.2	㎜	0.2	m								
12	균열	0.2	㎜	0.4	m								
13	경계부 균열	0.1	㎜	2.3	m								
14	균열	0.2	㎜	0.4	m								
15	균열	0.2	㎜	0.4	m								
16	경계부 균열	0.1	㎜	2.3	m								
17	균열	0.2	㎜	0.4	m								
18	균열	0.2	㎜	0.4	m								
19	경계부 균열	0.1	㎜	2.3	m								
20	균열	0.2	㎜	0.4	m								
21	균열	0.2	㎜	0.4	m								
22	균열	0.2	㎜	0.4	m

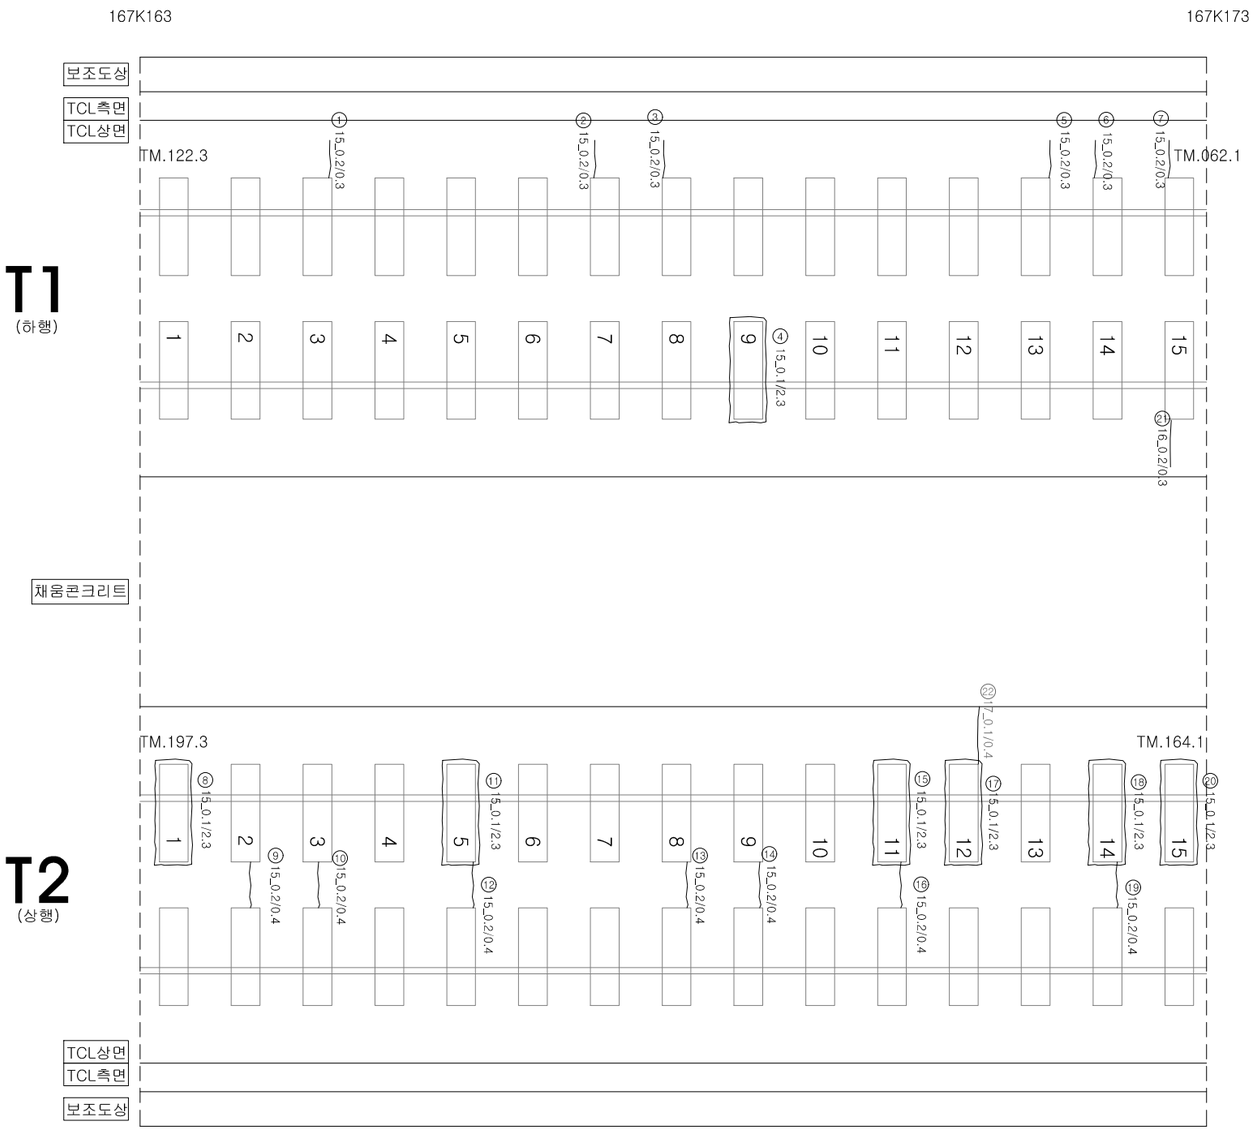
외관조사망도 번호
U31_와룡2터널_ 6(167.163~167.173km, L=10m)

연번	손상	폭		연장		비고	연번	손상	폭		연장		비고
1	균열	0.2	㎜	0.3	m								
2	균열	0.2	㎜	0.3	m								
3	균열	0.2	㎜	0.3	m								
4	경계부 균열	0.1	㎜	2.3	m								
5	균열	0.2	㎜	0.3	m								
6	균열	0.2	㎜	0.3	m								
7	균열	0.2	㎜	0.3	m								
8	경계부 균열	0.1	㎜	2.3	m								
9	균열	0.2	㎜	0.4	m								
10	균열	0.2	㎜	0.4	m								
11	경계부 균열	0.1	㎜	2.3	m								
12	균열	0.2	㎜	0.4	m								
13	균열	0.2	㎜	0.4	m								
14	균열	0.2	㎜	0.4	m								
15	경계부 균열	0.1	㎜	2.3	m								
16	균열	0.2	㎜	0.4	m								
17	경계부 균열	0.1	㎜	2.3	m								
18	경계부 균열	0.1	㎜	2.3	m								
19	균열	0.2	㎜	0.4	m								
20	경계부 균열	0.1	㎜	2.3	m								
21	균열	0.2	㎜	0.3	m								
22	균열	0.1	㎜	0.4	m

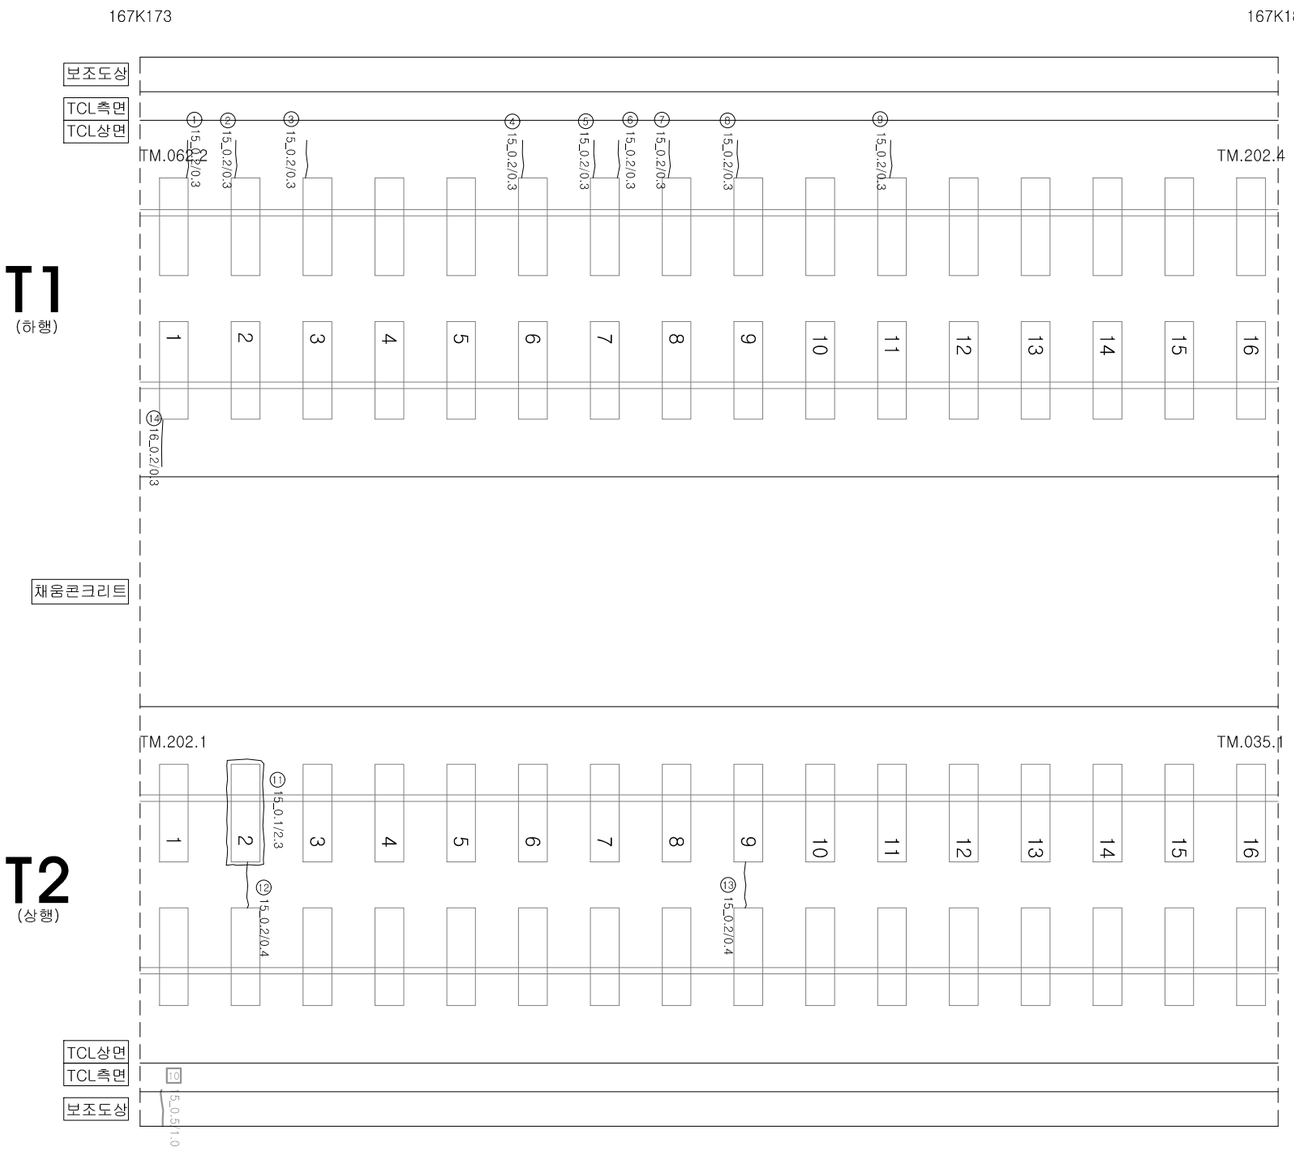
외관조사망도 번호
U31_와룡2터널_ 7(167.173~167.183km, L=10m)

연번	손상	폭		연장		비고	연번	손상	폭		연장		비고
1	균열	0.2	㎜	0.3	m								
2	균열	0.2	㎜	0.3	m								
3	균열	0.2	㎜	0.3	m								
4	균열	0.2	㎜	0.3	m								
5	균열	0.2	㎜	0.3	m								
6	균열	0.2	㎜	0.3	m								
7	균열	0.2	㎜	0.3	m								
8	균열	0.2	㎜	0.3	m								
9	균열	0.2	㎜	0.3	m								
10	균열	0.5	㎜	1.0	m	16보수							
11	경계부 균열	0.1	㎜	2.3	m								
12	균열	0.2	㎜	0.4	m								
13	균열	0.2	㎜	0.4	m								
14	균열	0.2	㎜	0.3	m

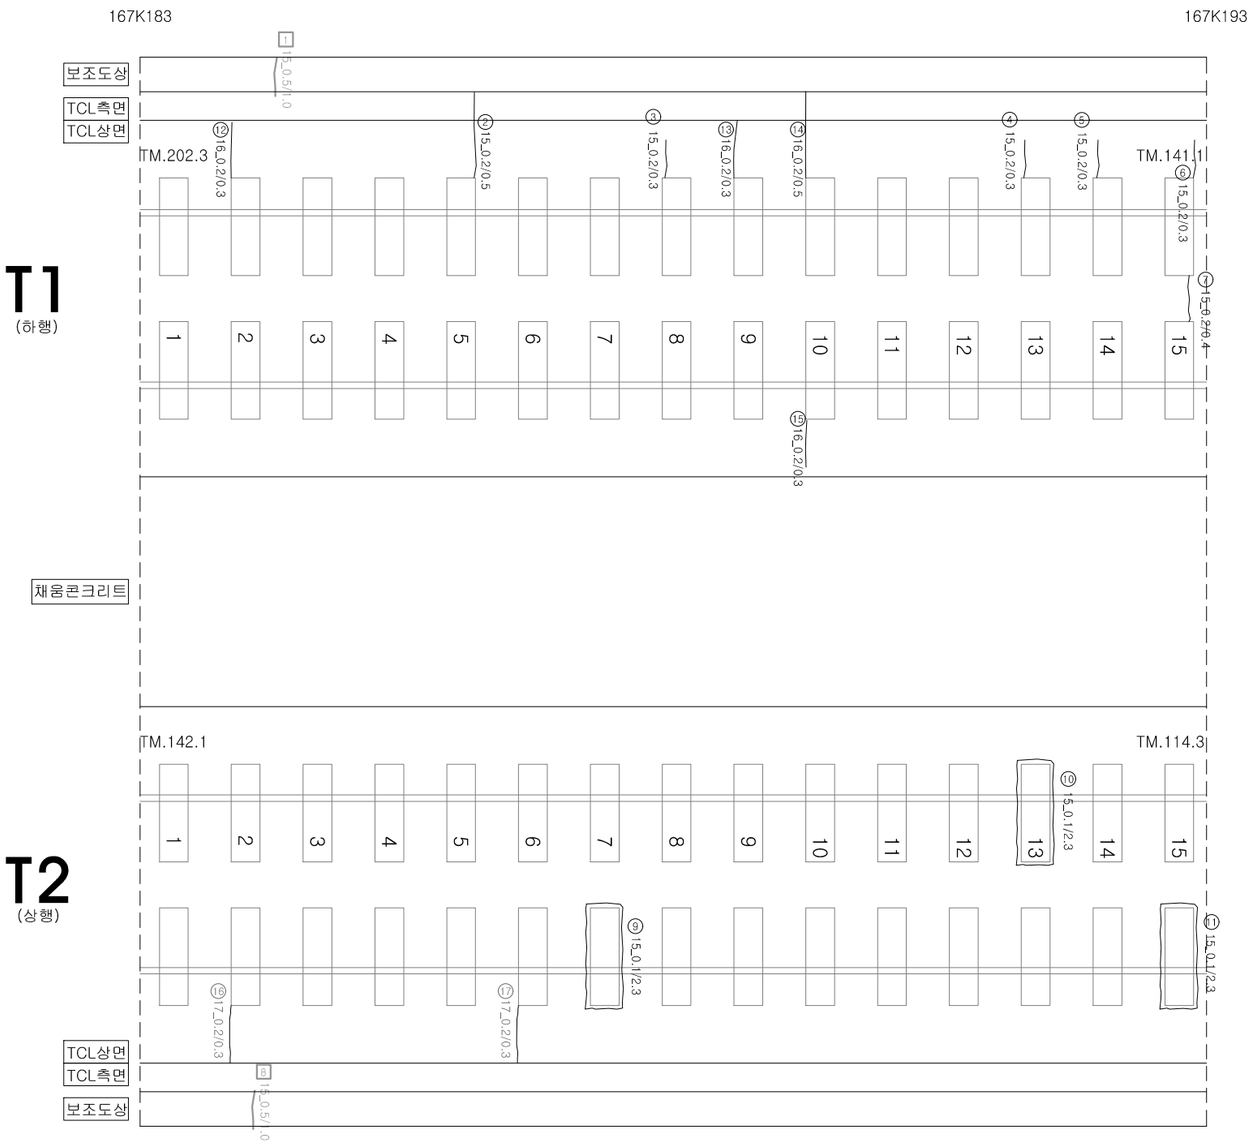
외관조사망도 번호
U31_와룡2터널_ 8(167.183~167.193km, L=10m)

연번	손상	폭		연장		비고	연번	손상	폭		연장		비고
1	균열	0.5	㎜	1.0	m	16보수							
2	균열	0.2	㎜	0.5	m								
3	균열	0.2	㎜	0.3	m								
4	균열	0.2	㎜	0.3	m								
5	균열	0.2	㎜	0.3	m								
6	균열	0.2	㎜	0.3	m								
7	균열	0.2	㎜	0.4	m								
8	균열	0.5	㎜	1.0	m	16보수							
9	경계부 균열	0.1	㎜	2.3	m								
10	경계부 균열	0.1	㎜	2.3	m								
11	경계부 균열	0.1	㎜	2.3	m								
12	균열	0.2	㎜	0.3	m								
13	균열	0.2	㎜	0.3	m								
14	균열	0.2	㎜	0.5	m								
15	균열	0.2	㎜	0.3	m								
16	균열	0.2	㎜	0.3	m								
17	균열	0.2	㎜	0.3	m

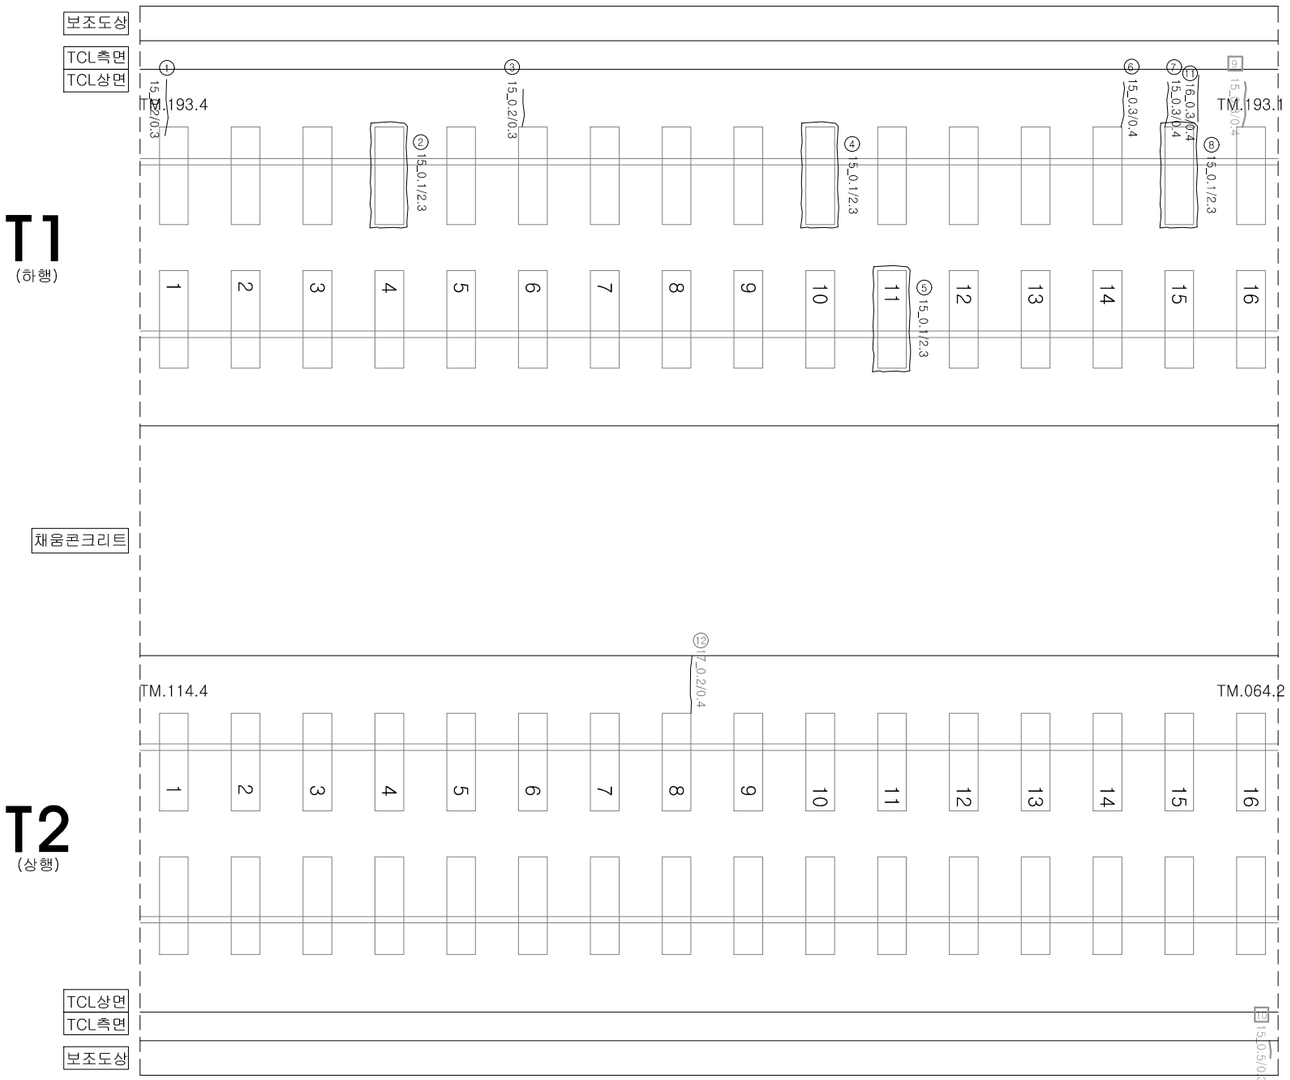
외관조사망도 번호
U31_와룡2터널_ 9(167.193~167.203km, L=10m)

연번	손상	폭		연장		비고	연번	손상	폭		연장		비고
1	균열	0.2	㎜	0.3	m								
2	경계부 균열	0.1	㎜	2.3	m								
3	균열	0.2	㎜	0.3	m								
4	경계부 균열	0.1	㎜	2.3	m								
5	경계부 균열	0.1	㎜	2.3	m								
6	균열	0.3	㎜	0.4	m								
7	균열	0.3	㎜	0.4	m								
8	경계부 균열	0.1	㎜	2.3	m								
9	균열	0.3	㎜	0.4	m	16보수							
10	균열	0.5	㎜	0.3	m	16보수							
11	균열	0.3	㎜	0.4	m								
12	균열	0.2	㎜	0.4	m

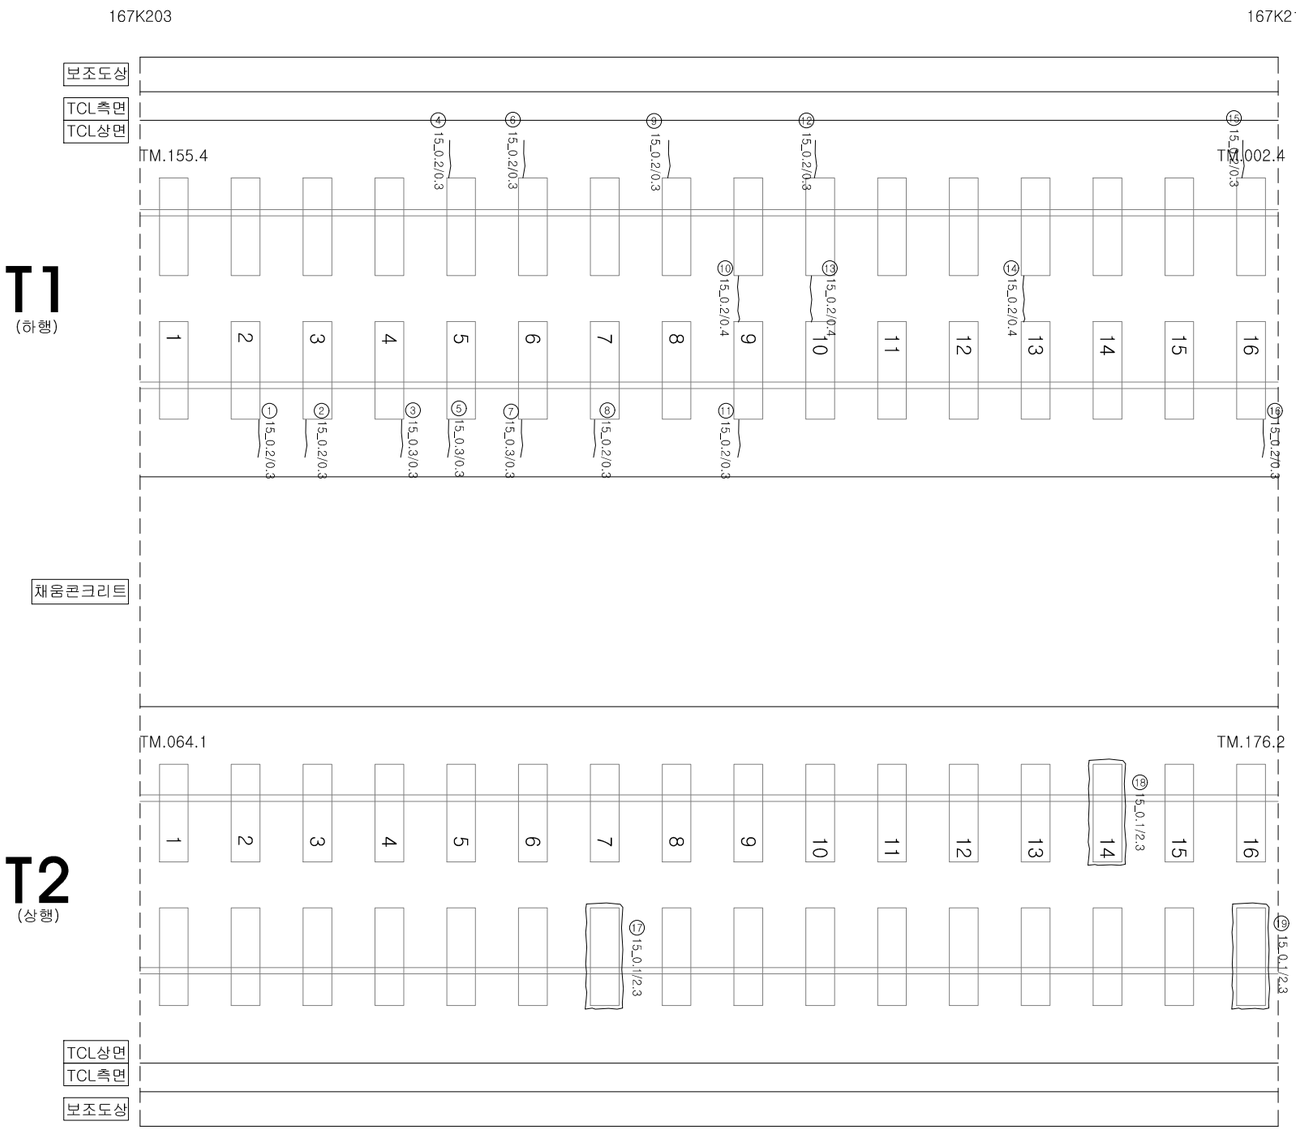
U31와룡2터널_ 10(167.203~167.213km, L=10m)

연번	손상	폭		연장		비고	연번	손상	폭		연장		비고
1	균열	0.2	㎜	0.3	m								
2	균열	0.2	㎜	0.3	m								
3	균열	0.3	㎜	0.3	m								
4	균열	0.2	㎜	0.3	m								
5	균열	0.3	㎜	0.3	m								
6	균열	0.2	㎜	0.3	m								
7	균열	0.3	㎜	0.3	m								
8	균열	0.2	㎜	0.3	m								
9	균열	0.2	㎜	0.3	m								
10	균열	0.2	㎜	0.4	m								
11	균열	0.2	㎜	0.3	m								
12	균열	0.2	㎜	0.3	m								
13	균열	0.2	㎜	0.4	m								
14	균열	0.2	㎜	0.4	m								
15	균열	0.2	㎜	0.3	m								
16	균열	0.2	㎜	0.3	m								
17	경계부 균열	0.1	㎜	2.3	m								
18	경계부 균열	0.1	㎜	2.3	m								
19	경계부 균열	0.1	㎜	2.3	m

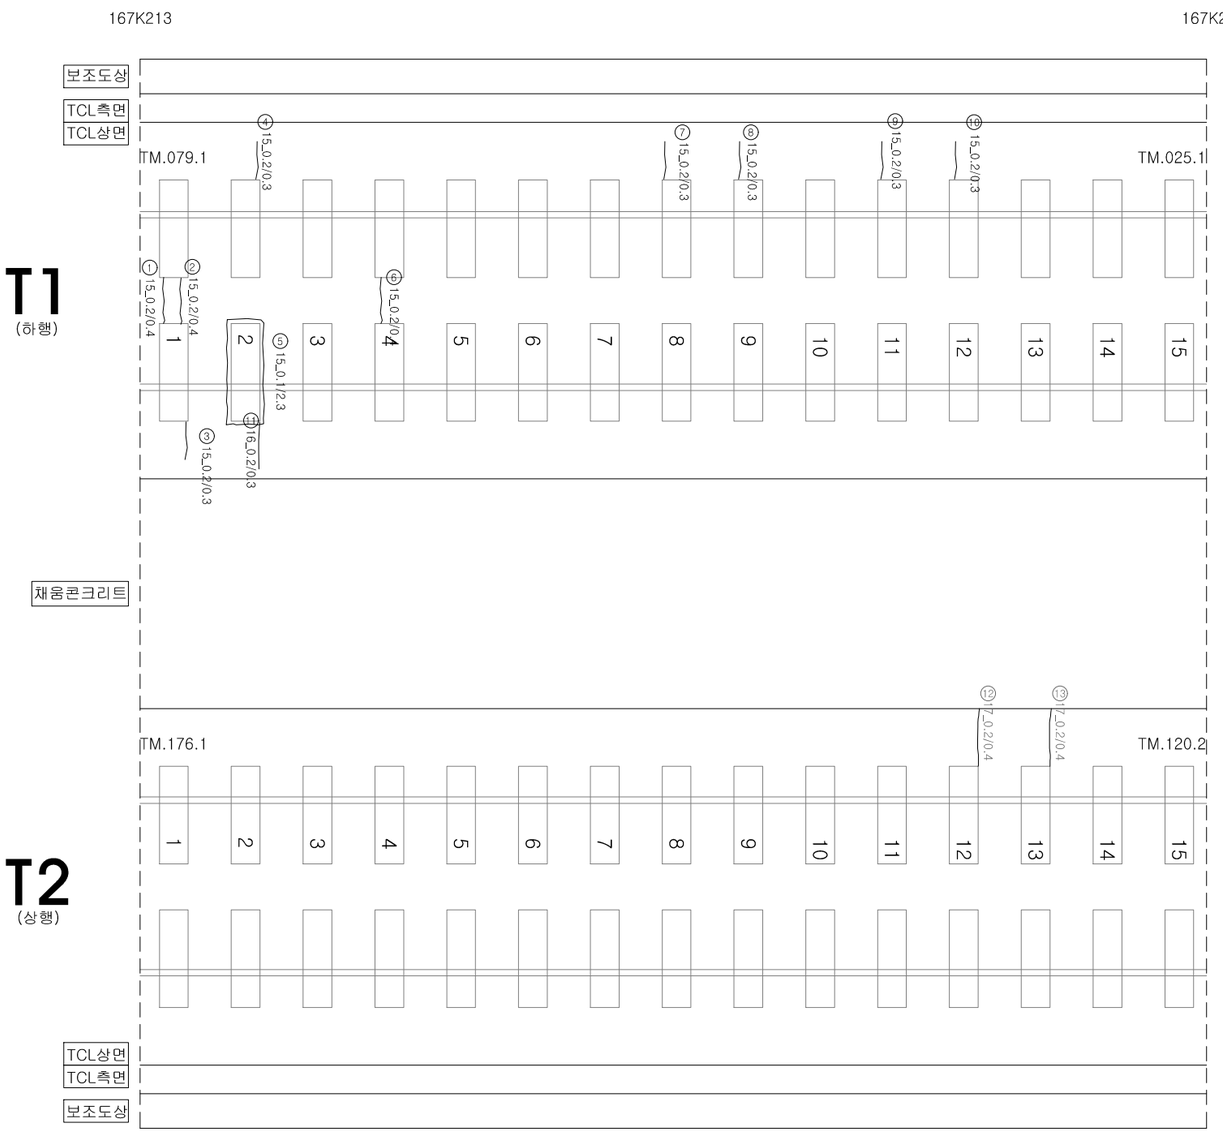
U31와룡2터널_ 11(167.213~167.223km, L=10m)

연번	손상	폭		연장		비고	연번	손상	폭		연장		비고
1	균열	0.2	㎜	0.4	m								
2	균열	0.2	㎜	0.4	m								
3	균열	0.2	㎜	0.3	m								
4	균열	0.2	㎜	0.3	m								
5	경계부 균열	0.1	㎜	2.3	m								
6	균열	0.2	㎜	0.4	m								
7	균열	0.2	㎜	0.3	m								
8	균열	0.2	㎜	0.3	m								
9	균열	0.2	㎜	0.3	m								
10	균열	0.2	㎜	0.3	m								
11	균열	0.2	㎜	0.3	m								
12	균열	0.2	㎜	0.4	m								
13	균열	0.2	㎜	0.4	m

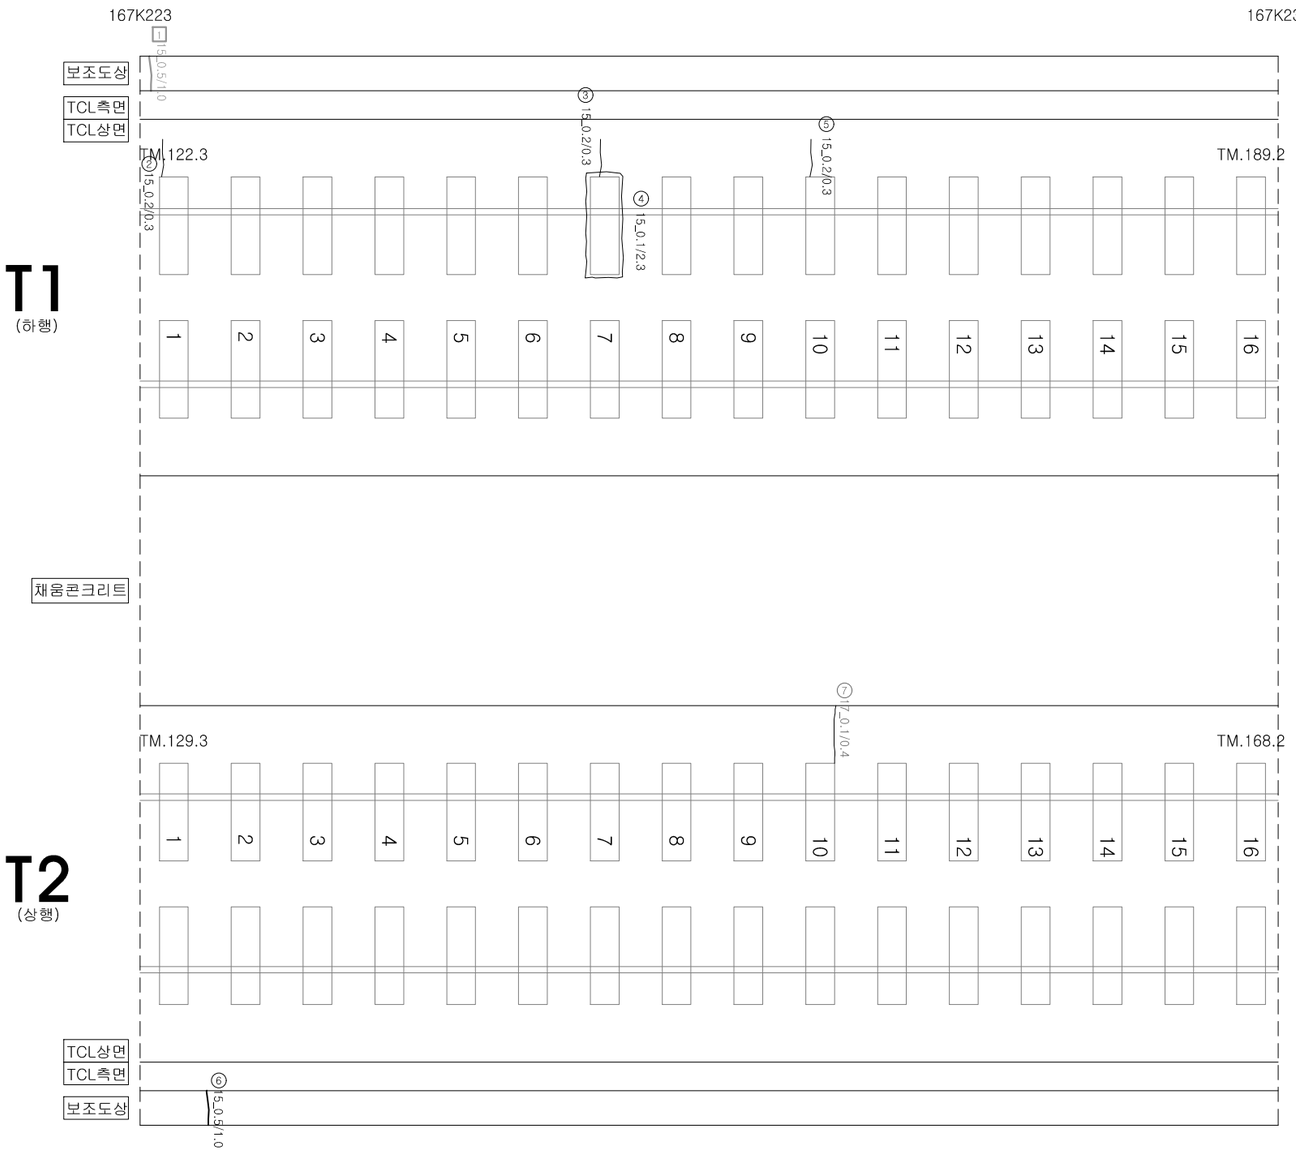
U31와룡2터널_ 12(167.223~167.233km, L=10m)

연번	손상	폭		연장		비고	연번	손상	폭		연장		비고
1	균열	0.5	㎜	1.0	m	16보수							
2	균열	0.2	㎜	0.3	m								
3	균열	0.2	㎜	0.3	m								
4	경계부 균열	0.1	㎜	2.3	m								
5	균열	0.2	㎜	0.3	m								
6	균열	0.5	㎜	1.0	m								
7	균열	0.1	㎜	0.4	m

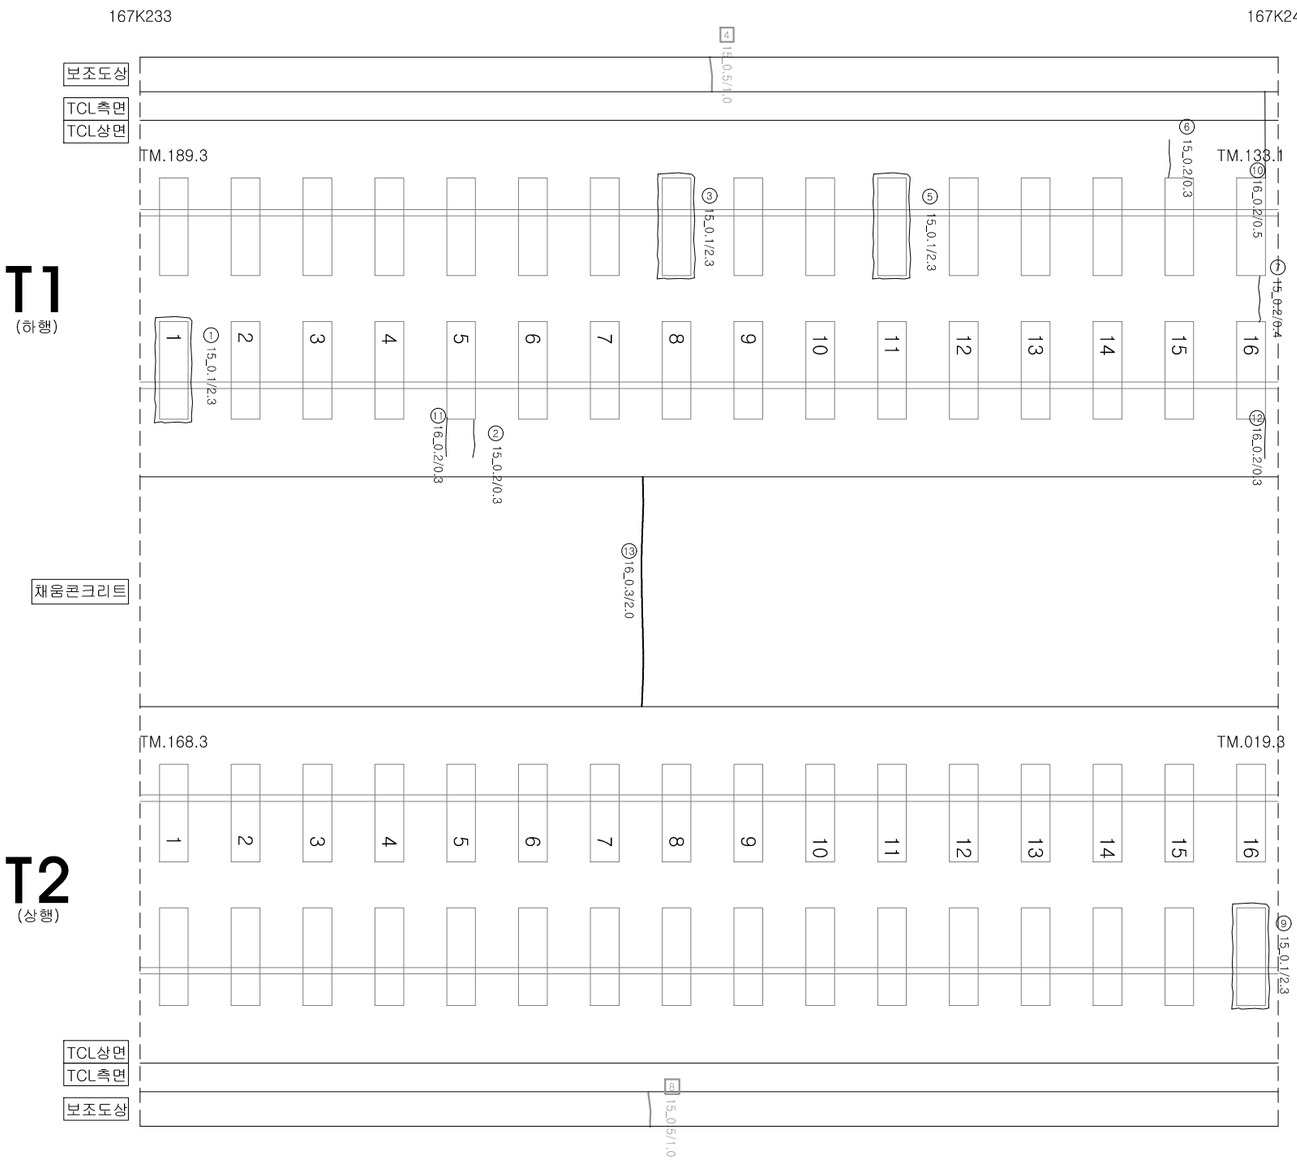
U31와룡2터널_ 13(167.233~167.243km, L=10m)

연번	손상	폭		연장		비고	연번	손상	폭		연장		비고
1	경계부 균열	0.1	㎜	2.3	m								
2	균열	0.2	㎜	0.3	m								
3	경계부 균열	0.1	㎜	2.3	m								
4	균열	0.5	㎜	1.0	m	16보수							
5	경계부 균열	0.1	㎜	2.3	m								
6	균열	0.2	㎜	0.3	m								
7	균열	0.2	㎜	0.4	m								
8	균열	0.5	㎜	1.0	m	16보수							
9	경계부 균열	0.1	㎜	2.3	m								
10	균열	0.2	㎜	0.5	m								
11	균열	0.2	㎜	0.3	m								
12	균열	0.2	㎜	0.3	m								
13	균열	0.3	㎜	2.0	m

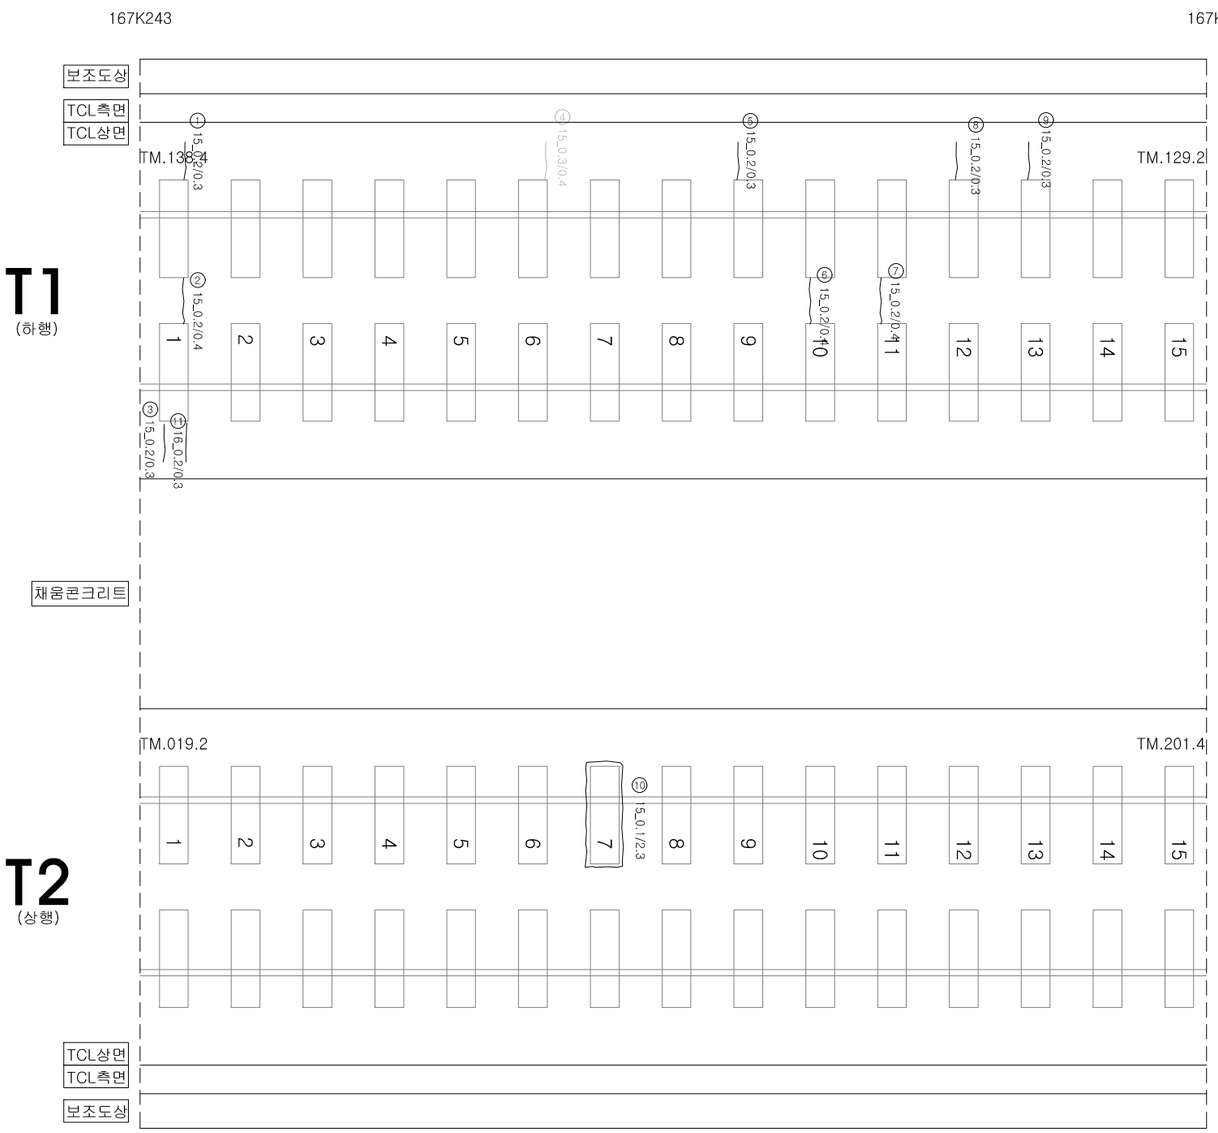
U31와룡2터널_ 14(167.243~167.253km, L=10m)

연번	손상	폭		연장		비고	연번	손상	폭		연장		비고
1	균열	0.2	㎜	0.3	m								
2	균열	0.2	㎜	0.4	m								
3	균열	0.2	㎜	0.3	m								
4	균열	0.3	㎜	0.4	m								
5	균열	0.2	㎜	0.3	m								
6	균열	0.2	㎜	0.4	m								
7	균열	0.2	㎜	0.4	m								
8	균열	0.2	㎜	0.3	m								
9	균열	0.2	㎜	0.3	m								
10	경계부 균열	0.1	㎜	2.3	m								
11	균열	0.2	㎜	0.3	m

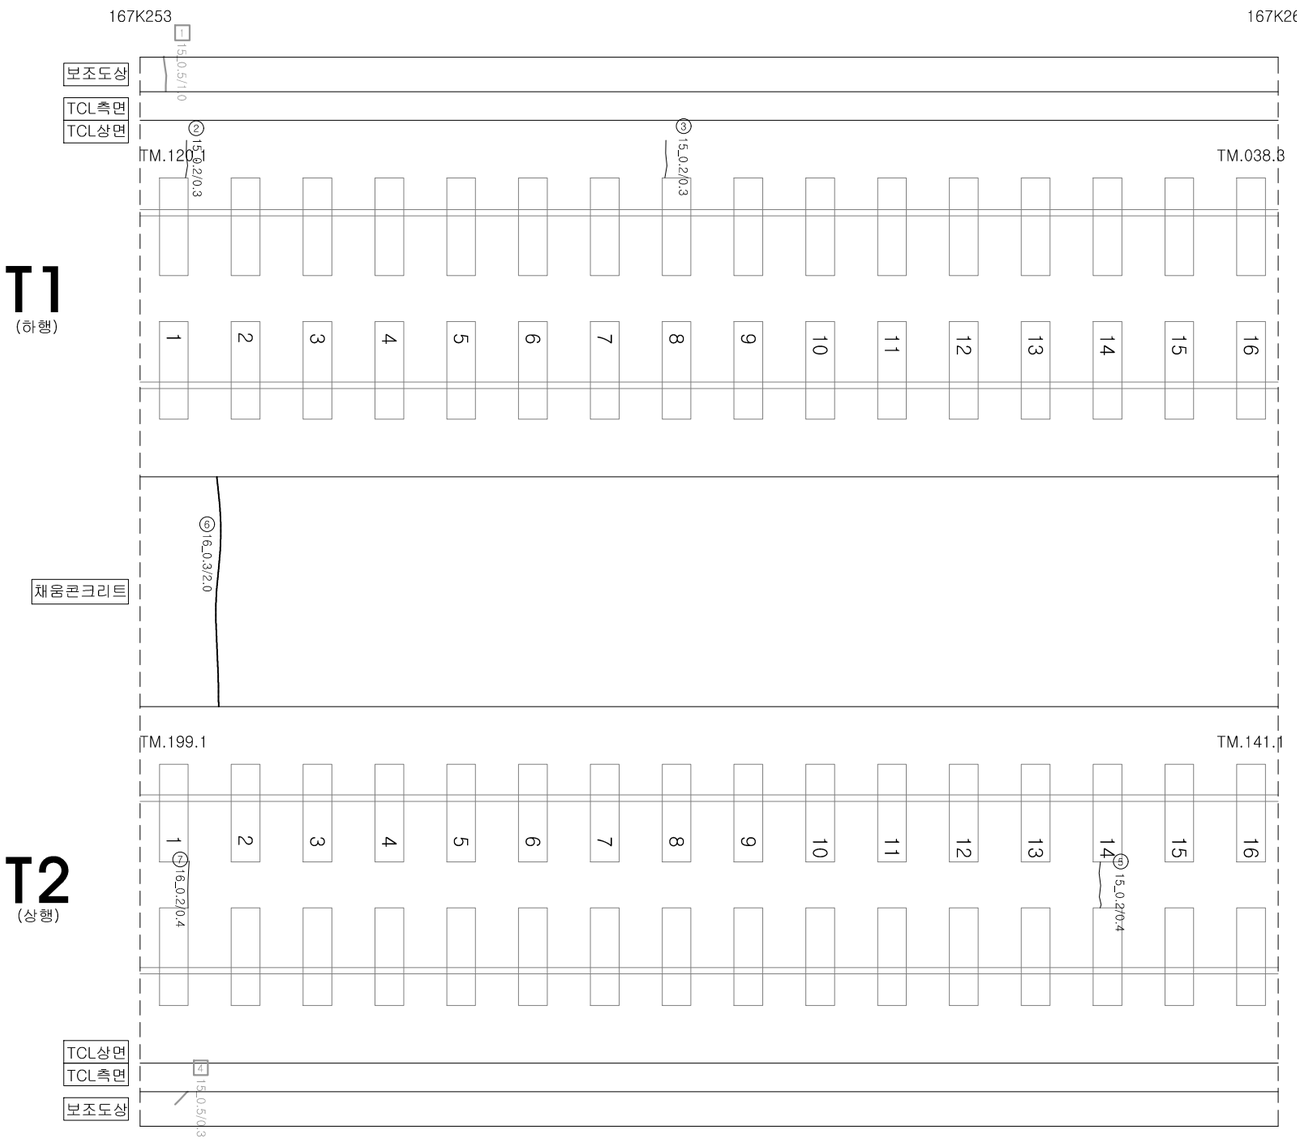
U31와룡2터널_ 15(167.253~167.263km, L=10m)

연번	손상	폭		연장		비고	연번	손상	폭		연장		비고
1	균열	0.5	㎜	1.0	m	16보수							
2	균열	0.2	㎜	0.3	m								
3	균열	0.2	㎜	0.3	m								
4	균열	0.5	㎜	0.3	m	16보수							
5	균열	0.2	㎜	0.4	m								
6	균열	0.2	㎜	2.0	m								
7	균열	0.2	㎜	0.4	m
