51-1. U31_와룡2터널

점검 일자	2017. 07.12~2017. 10.25
평균 기온	11.8 ~ 21.6℃

호남고속선　와룡2터널_ 1(167.124~167.126km, L=2m)

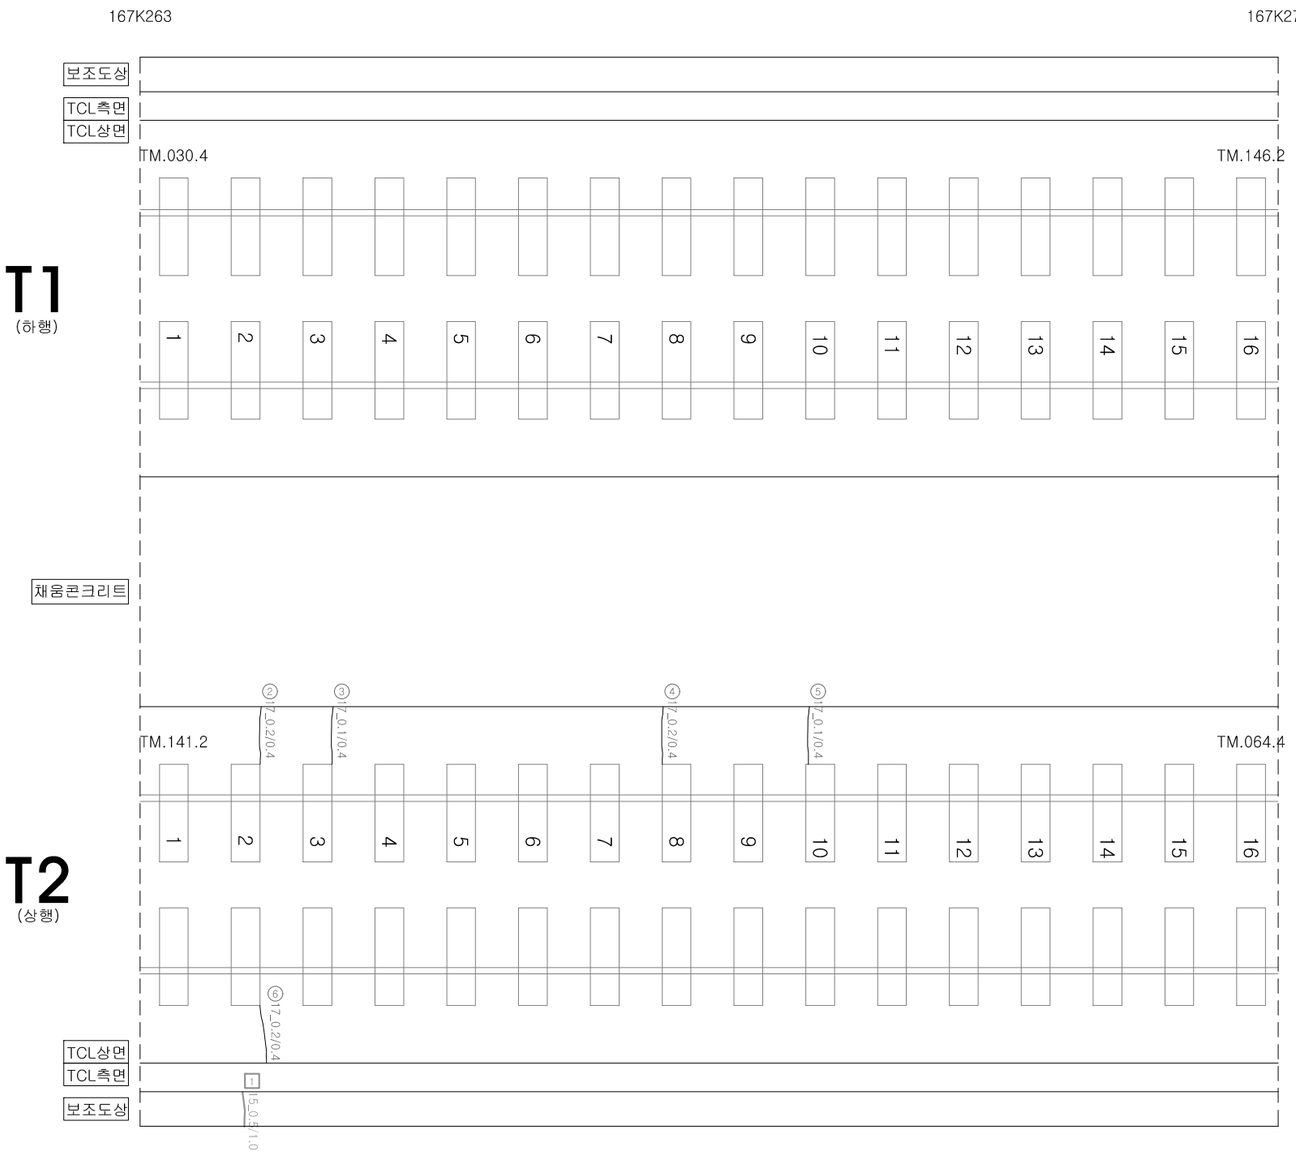
U31와룡2터널_ 16(167.263~167.273km, L=10m)

연번	손상	폭		연장		비고	연번	손상	폭		연장		비고
1	균열	0.5	㎜	0.4	m	16보수							
2	균열	0.2	㎜	0.4	m								
3	균열	0.1	㎜	0.4	m								
4	균열	0.2	㎜	0.4	m								
5	균열	0.1	㎜	0.4	m								
6	균열	0.2	㎜	0.4	m

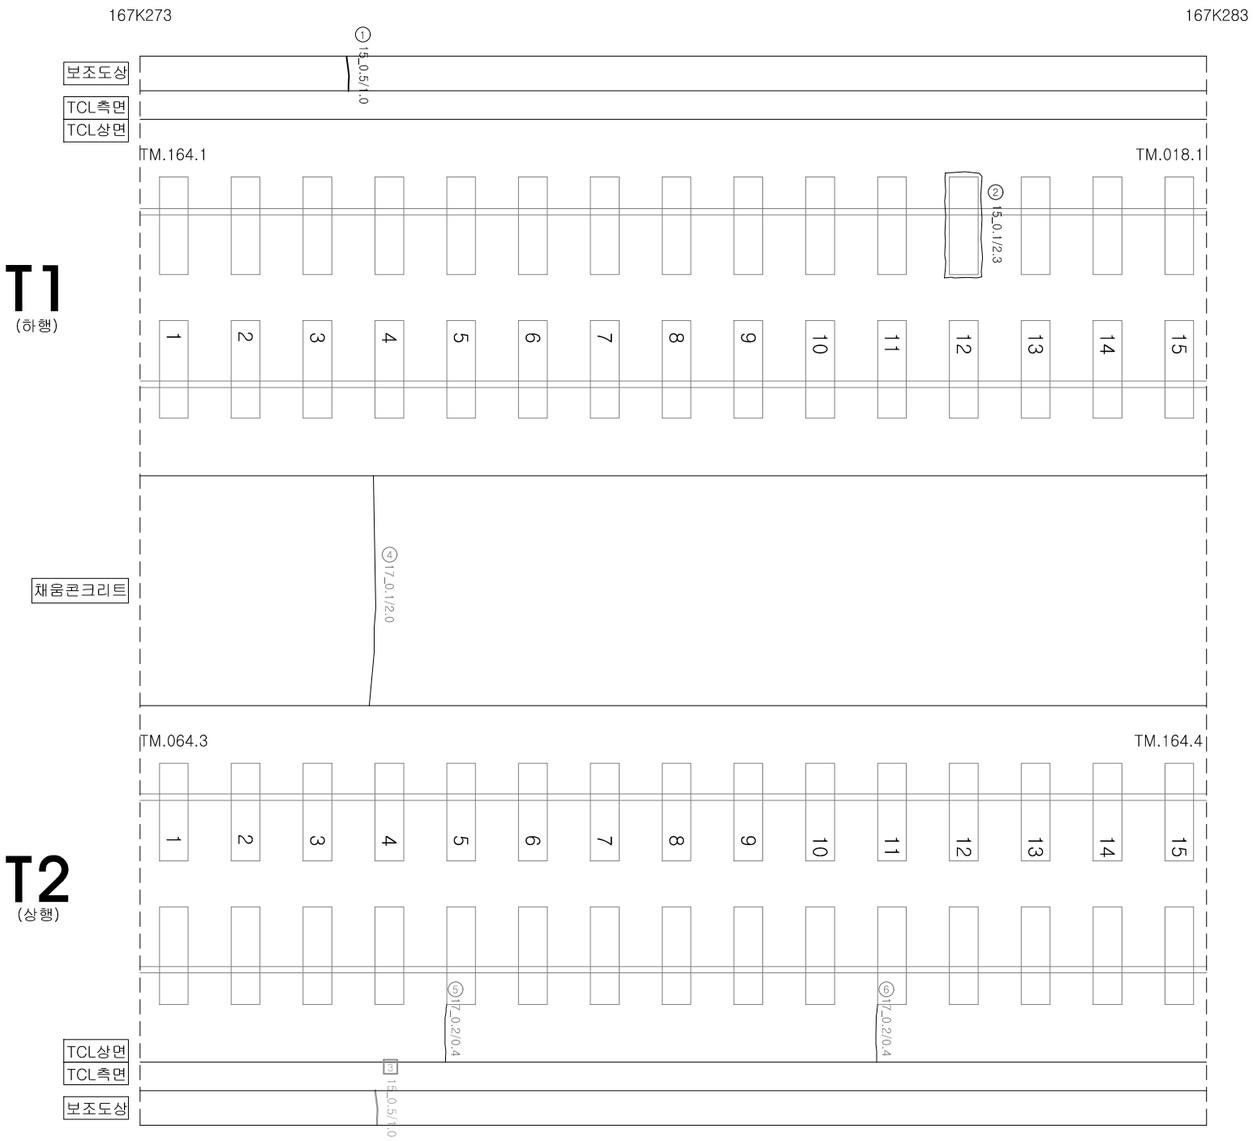
U31와룡2터널_ 17(167.273~167.283km, L=10m)

연번	손상	폭		연장		비고	연번	손상	폭		연장		비고
1	균열	0.5	㎜	1.0	m								
2	경계부 균열	0.1	㎜	2.3	m								
3	균열	0.5	㎜	1.0	m	16보수							
4	균열	0.1	㎜	2.0	m								
5	균열	0.2	㎜	0.4	m								
6	균열	0.2	㎜	0.4	m

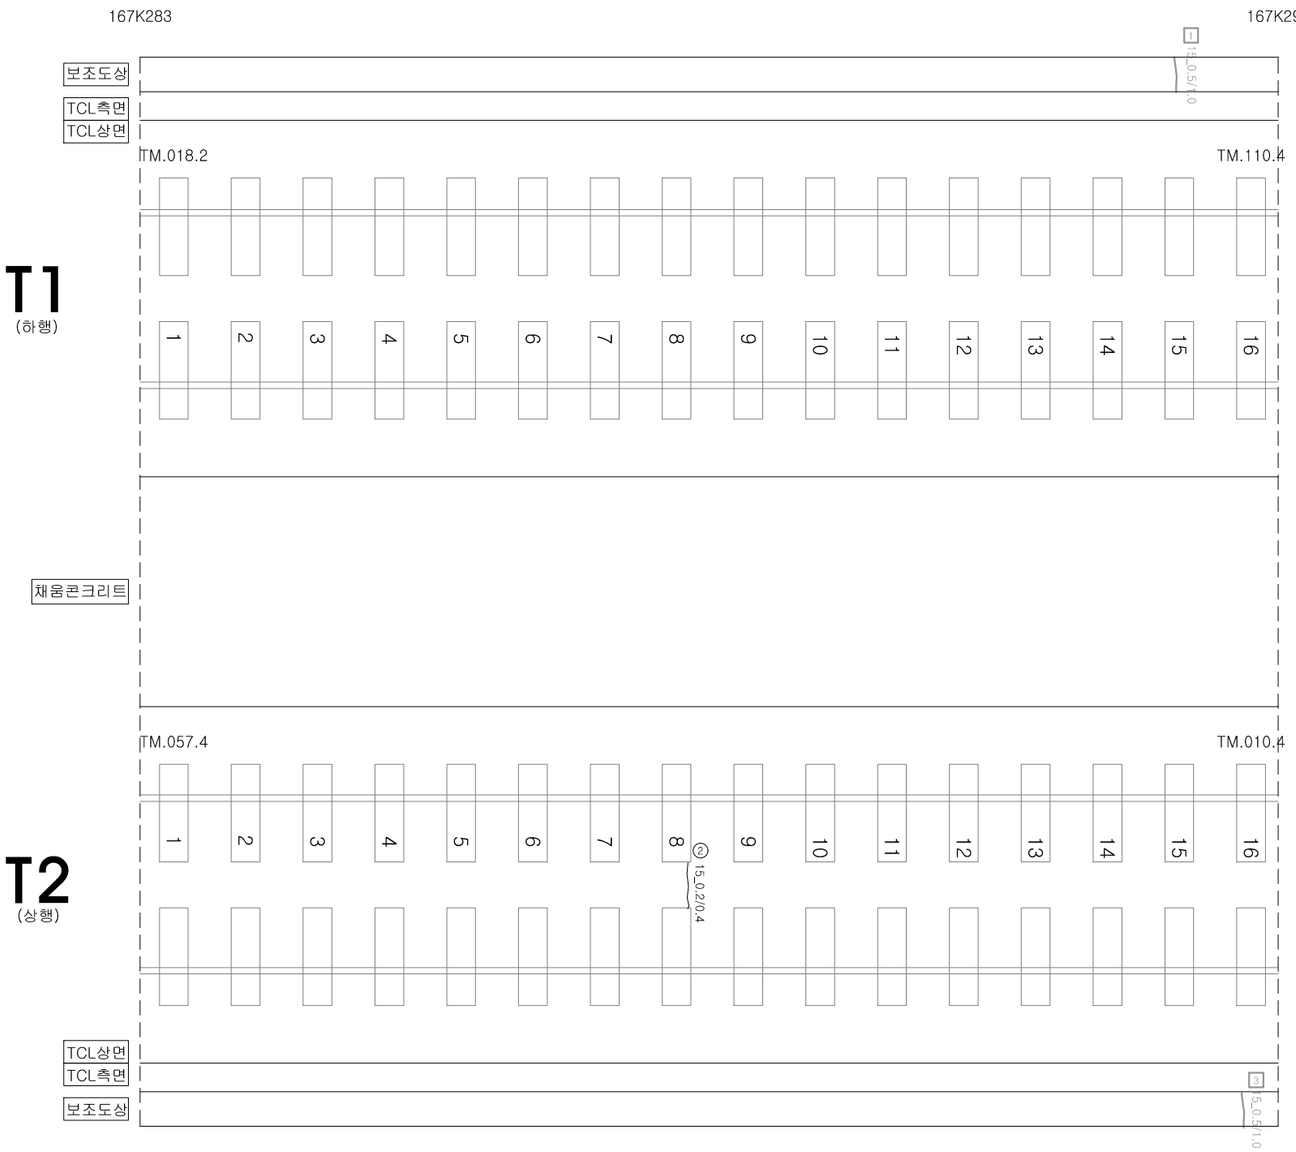
U31와룡2터널_ 18(167.283~167.293km, L=10m)

연번	손상	폭		연장		비고	연번	손상	폭		연장		비고
1	균열	0.5	㎜	1.0	m	16보수							
2	균열	0.2	㎜	0.4	m								
3	균열	0.5	㎜	1.0	m	16보수

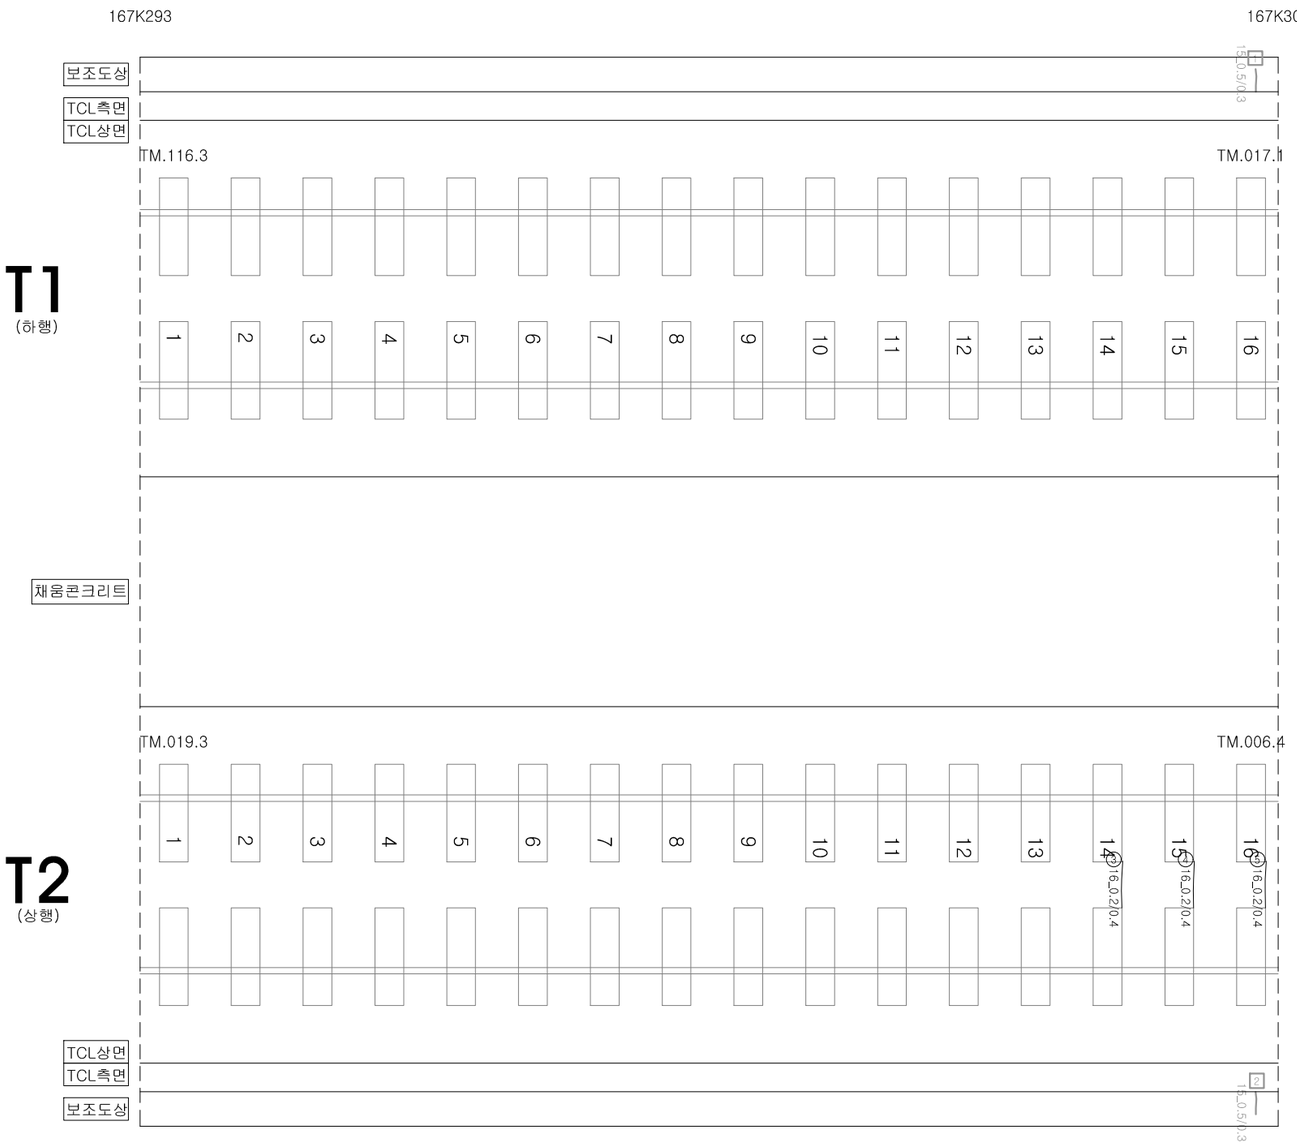
U31와룡2터널_ 19(167.293~167.303km, L=10m)

연번	손상	폭		연장		비고	연번	손상	폭		연장		비고
1	균열	0.5	㎜	0.3	m	16보수							
2	균열	0.5	㎜	0.3	m	16보수							
3	균열	0.2	㎜	0.4	m								
4	균열	0.2	㎜	0.4	m								
5	균열	0.2	㎜	0.4	m

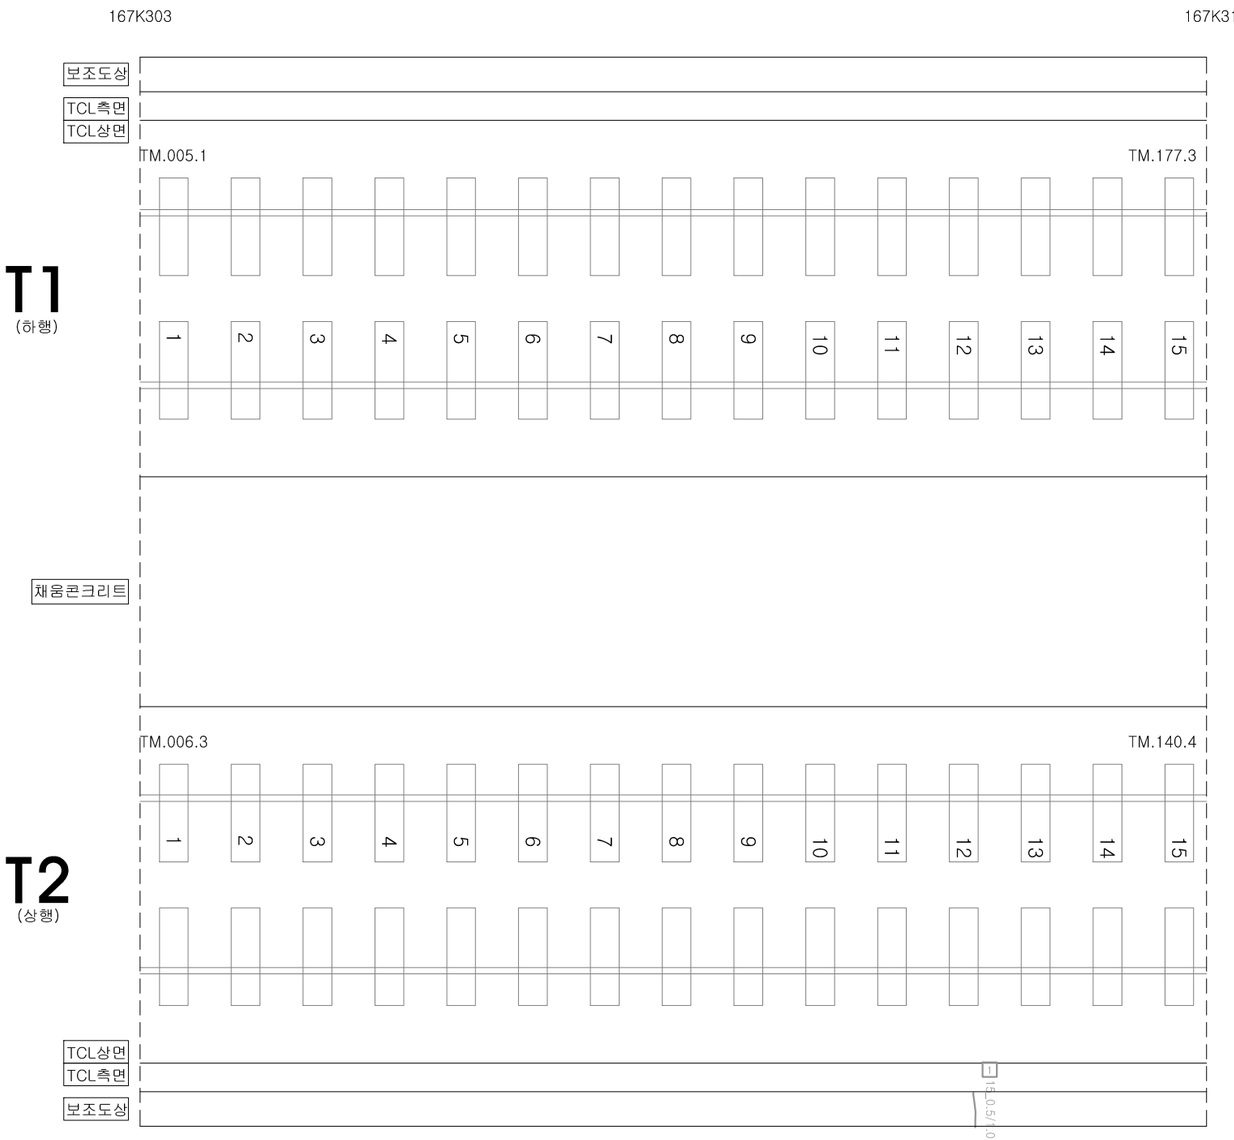
U31와룡2터널_ 20(167.303~167.313km, L=10m)

연번	손상	폭		연장		비고	연번	손상	폭		연장		비고
1	균열	0.5	mm	1.0	m	16보수

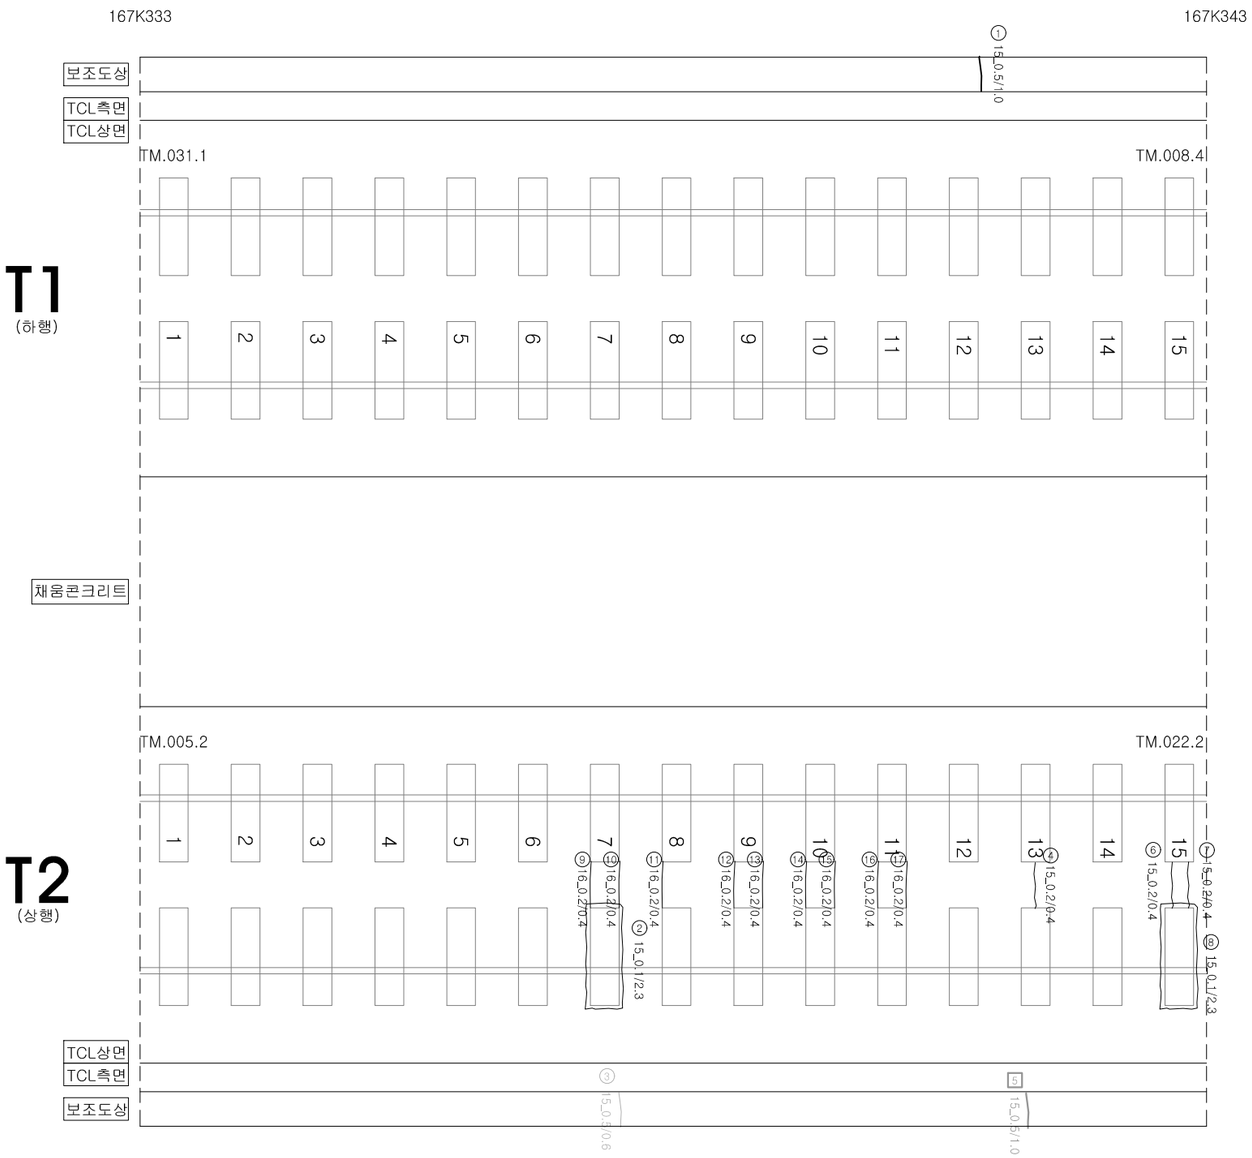
U31와룡2터널_ 23(167.333~167.343km, L=10m)

연번	손상	폭		연장		비고	연번	손상	폭		연장		비고
1	균열	0.5	㎜	1.0	m								
2	경계부 균열	0.1	㎜	2.3	m								
3	균열	0.5	㎜	0.6	m								
4	균열	0.2	㎜	0.4	m								
5	균열	0.5	㎜	1.0	m	16보수							
6	균열	0.2	㎜	0.4	m								
7	균열	0.2	㎜	0.4	m								
8	경계부 균열	0.1	㎜	2.3	m								
9	균열	0.1	㎜	0.4	m								
10	균열	0.1	㎜	0.4	m								
11	균열	0.1	㎜	0.4	m								
12	균열	0.1	㎜	0.4	m								
13	균열	0.1	㎜	0.4	m								
14	균열	0.1	㎜	0.4	m								
15	균열	0.1	㎜	0.4	m								
16	균열	0.1	㎜	0.4	m								
17	균열	0.1	㎜	0.4	m

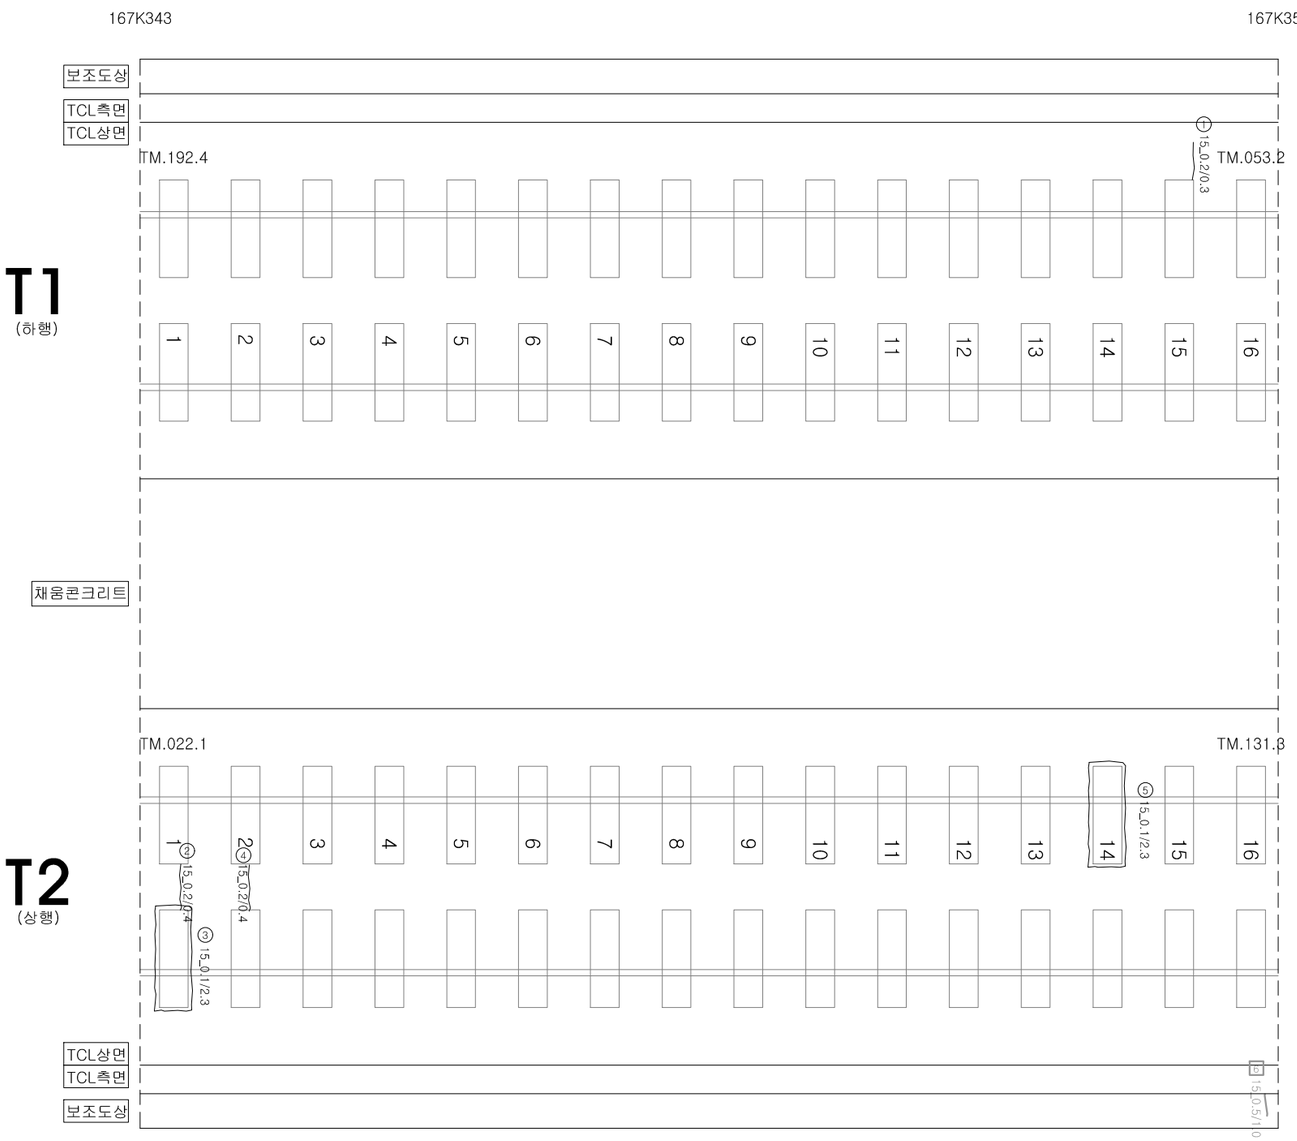
U31와룡2터널_ 24(167.343~167.353km, L=10m)

연번	손상	폭		연장		비고	연번	손상	폭		연장		비고
1	균열	0.2	㎜	0.3	m								
2	균열	0.2	㎜	0.4	m								
3	경계부 균열	0.1	㎜	2.3	m								
4	균열	0.2	㎜	0.4	m								
5	경계부 균열	0.1	㎜	2.3	m								
6	균열	0.5	㎜	1.0	m	16보수

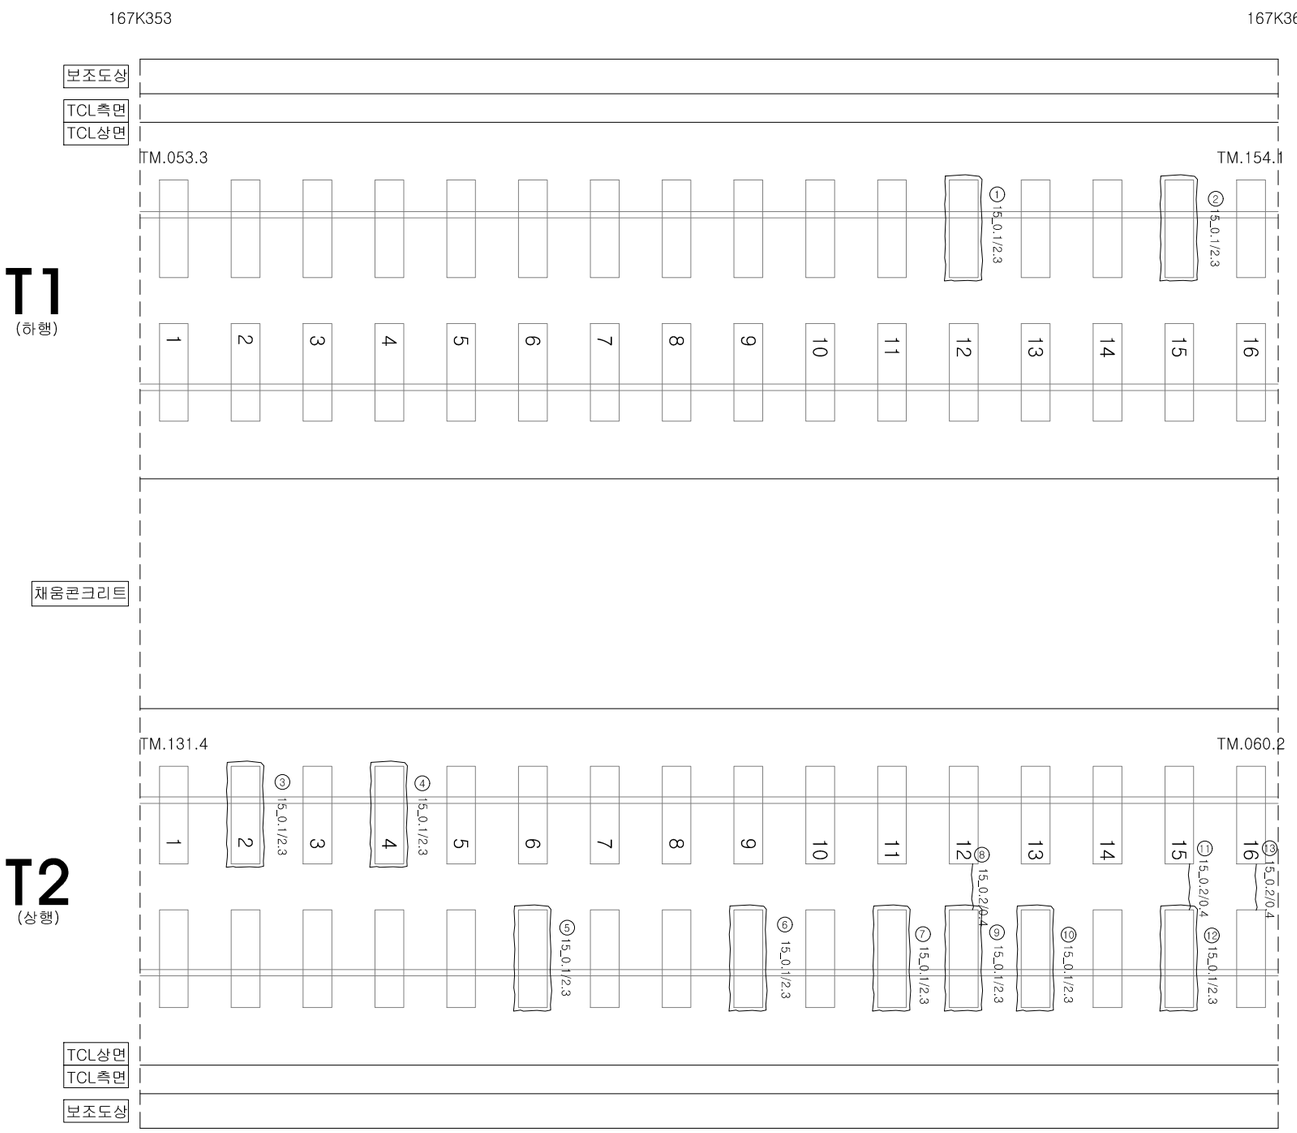
U31와룡2터널_ 25(167.353~167.363km, L=10m)

연번	손상	폭		연장		비고	연번	손상	폭		연장		비고
1	경계부 균열	0.1	㎜	2.3	m								
2	경계부 균열	0.1	㎜	2.3	m								
3	경계부 균열	0.1	㎜	2.3	m								
4	경계부 균열	0.1	㎜	2.3	m								
5	경계부 균열	0.1	㎜	2.3	m								
6	경계부 균열	0.1	㎜	2.3	m								
7	경계부 균열	0.1	㎜	2.3	m								
8	균열	0.2	㎜	0.4	m								
9	경계부 균열	0.1	㎜	2.3	m								
10	경계부 균열	0.1	㎜	2.3	m								
11	균열	0.2	㎜	0.4	m								
12	경계부 균열	0.1	㎜	2.3	m								
13	균열	0.2	㎜	0.4	m

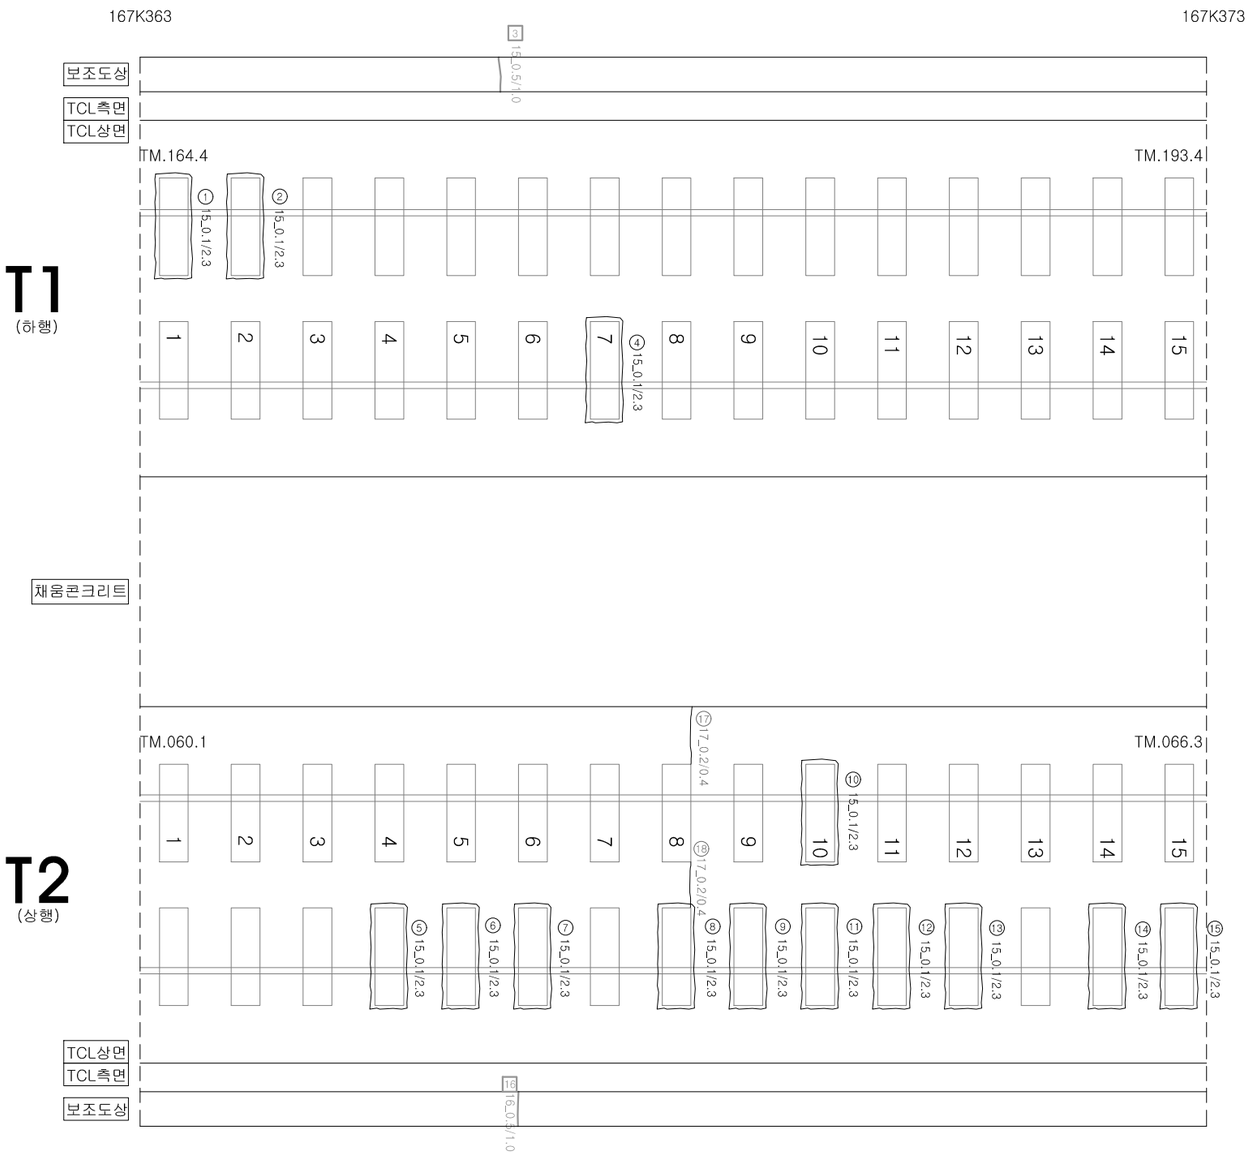
U31와룡2터널_ 26(167.363~167.373km, L=10m)

연번	손상	폭		연장		비고	연번	손상	폭		연장		비고
1	경계부 균열	0.1	㎜	2.3	m								
2	경계부 균열	0.1	㎜	2.3	m								
3	균열	0.5	㎜	1.0	m	16보수							
4	경계부 균열	0.1	㎜	2.3	m								
5	경계부 균열	0.1	㎜	2.3	m								
6	경계부 균열	0.1	㎜	2.3	m								
7	경계부 균열	0.1	㎜	2.3	m								
8	경계부 균열	0.1	㎜	2.3	m								
9	경계부 균열	0.1	㎜	2.3	m								
10	경계부 균열	0.1	㎜	2.3	m								
11	경계부 균열	0.1	㎜	2.3	m								
12	경계부 균열	0.1	㎜	2.3	m								
13	경계부 균열	0.1	㎜	2.3	m								
14	경계부 균열	0.1	㎜	2.3	m								
15	경계부 균열	0.1	㎜	2.3	m								
16	균열	0.5	㎜	1.0	m	16보수							
17	균열	0.2	㎜	0.4	m								
18	균열	0.2	㎜	0.4	m

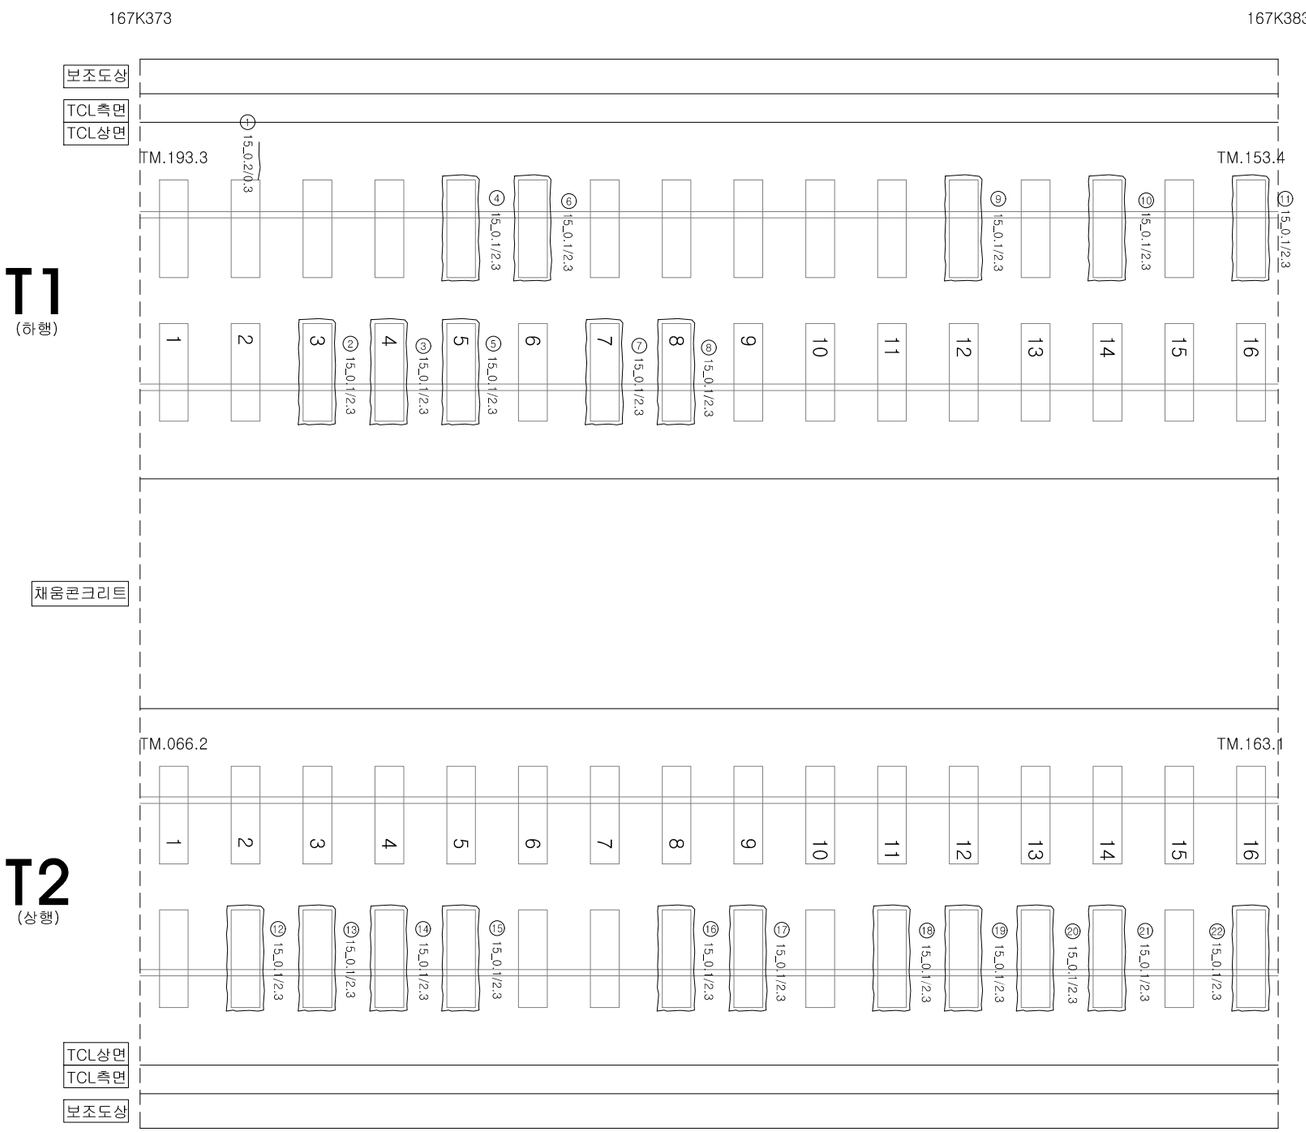
U31와룡2터널_ 27(167.373~167.383km, L=10m)

연번	손상	폭		연장		비고	연번	손상	폭		연장		비고
1	균열	0.2	㎜	0.3	m								
2	경계부 균열	0.1	㎜	2.3	m								
3	경계부 균열	0.1	㎜	2.3	m								
4	경계부 균열	0.1	㎜	2.3	m								
5	경계부 균열	0.1	㎜	2.3	m								
6	경계부 균열	0.1	㎜	2.3	m								
7	경계부 균열	0.1	㎜	2.3	m								
8	경계부 균열	0.1	㎜	2.3	m								
9	경계부 균열	0.1	㎜	2.3	m								
10	경계부 균열	0.1	㎜	2.3	m								
11	경계부 균열	0.1	㎜	2.3	m								
12	경계부 균열	0.1	㎜	2.3	m								
13	경계부 균열	0.1	㎜	2.3	m								
14	경계부 균열	0.1	㎜	2.3	m								
15	경계부 균열	0.1	㎜	2.3	m								
16	경계부 균열	0.1	㎜	2.3	m								
17	경계부 균열	0.1	㎜	2.3	m								
18	경계부 균열	0.1	㎜	2.3	m								
19	경계부 균열	0.1	㎜	2.3	m								
20	경계부 균열	0.1	㎜	2.3	m								
21	경계부 균열	0.1	㎜	2.3	m								
22	경계부 균열	0.1	㎜	2.3	m

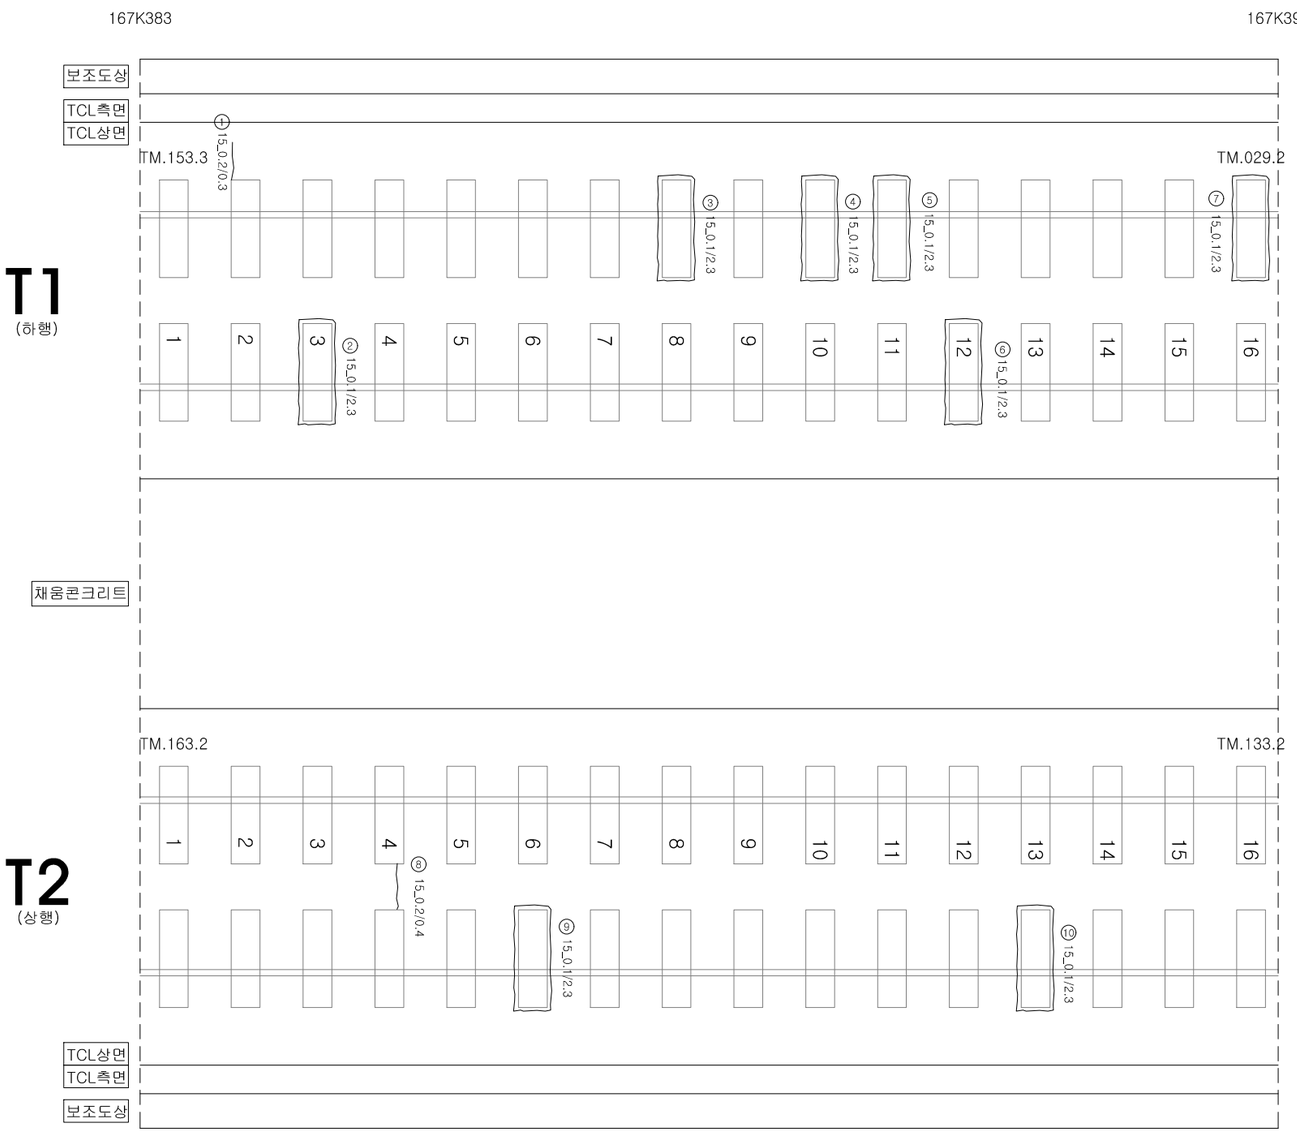
U31와룡2터널_ 28(167.383~167.393km, L=10m)

연번	손상	폭		연장		비고	연번	손상	폭		연장		비고
1	균열	0.2	㎜	0.3	m								
2	경계부 균열	0.1	㎜	2.3	m								
3	경계부 균열	0.1	㎜	2.3	m								
4	경계부 균열	0.1	㎜	2.3	m								
5	경계부 균열	0.1	㎜	2.3	m								
6	경계부 균열	0.1	㎜	2.3	m								
7	경계부 균열	0.1	㎜	2.3	m								
8	균열	0.2	㎜	0.4	m								
9	경계부 균열	0.1	㎜	2.3	m								
10	경계부 균열	0.1	㎜	2.3	m

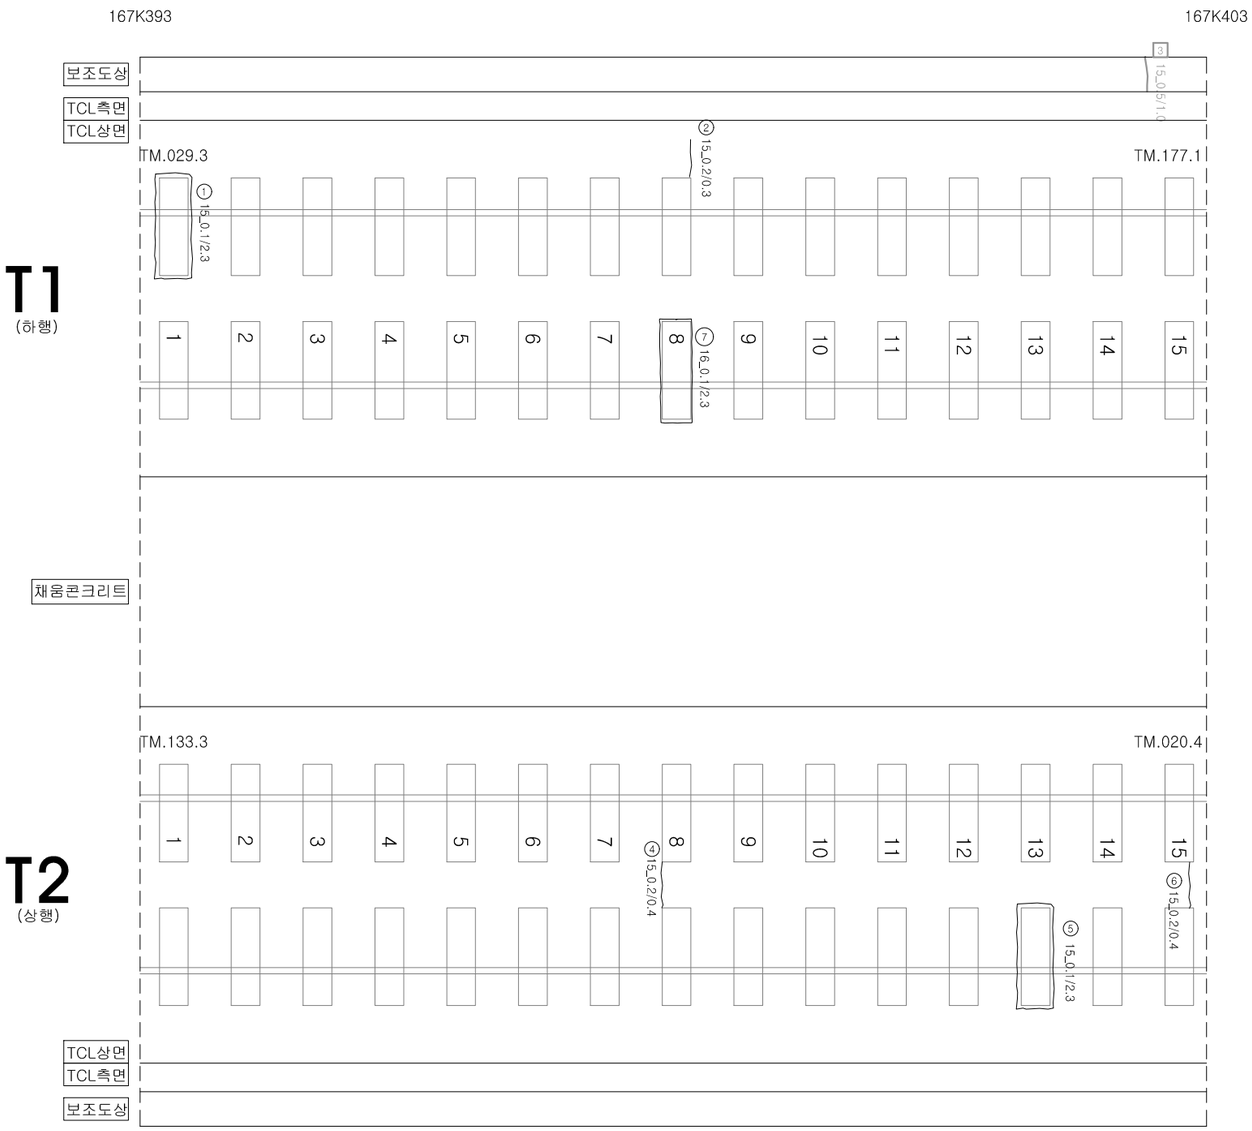
U31와룡2터널_ 29(167.393~167.403km, L=10m)

연번	손상	폭		연장		비고	연번	손상	폭		연장		비고
1	경계부 균열	0.1	㎜	2.3	m								
2	균열	0.2	㎜	0.3	m								
3	균열	0.5	㎜	1.0	m	16보수							
4	균열	0.2	㎜	0.4	m								
5	경계부 균열	0.1	㎜	2.3	m								
6	균열	0.2	㎜	0.4	m								
7	경계부 균열	0.1	㎜	2.3	m

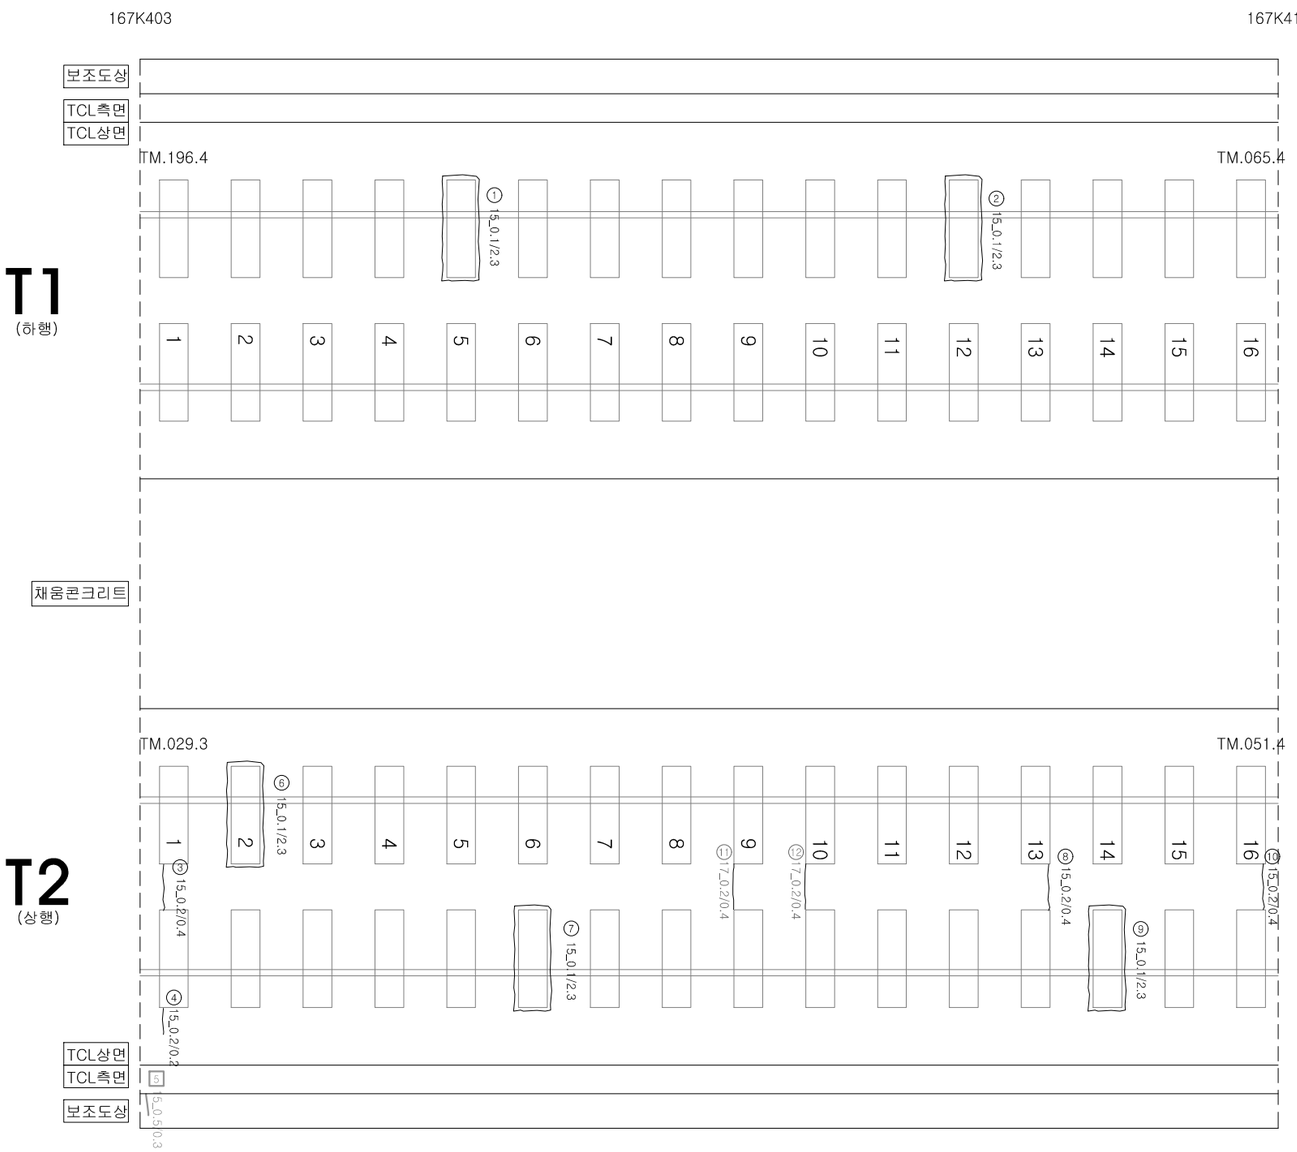
U31와룡2터널_ 30(167.403~167.413km, L=10m)

연번	손상	폭		연장		비고	연번	손상	폭		연장		비고
1	경계부 균열	0.1	㎜	2.3	m								
2	경계부 균열	0.1	㎜	2.3	m								
3	균열	0.2	㎜	0.4	m								
4	균열	0.2	㎜	0.2	m								
5	균열	0.5	㎜	0.3	m	16보수							
6	경계부 균열	0.1	㎜	2.3	m								
7	경계부 균열	0.1	㎜	2.3	m								
8	균열	0.2	㎜	0.4	m								
9	경계부 균열	0.1	㎜	2.3	m								
10	균열	0.2	㎜	0.4	m								
11	균열	0.2	㎜	0.4	m								
12	균열	0.2	㎜	0.4	m

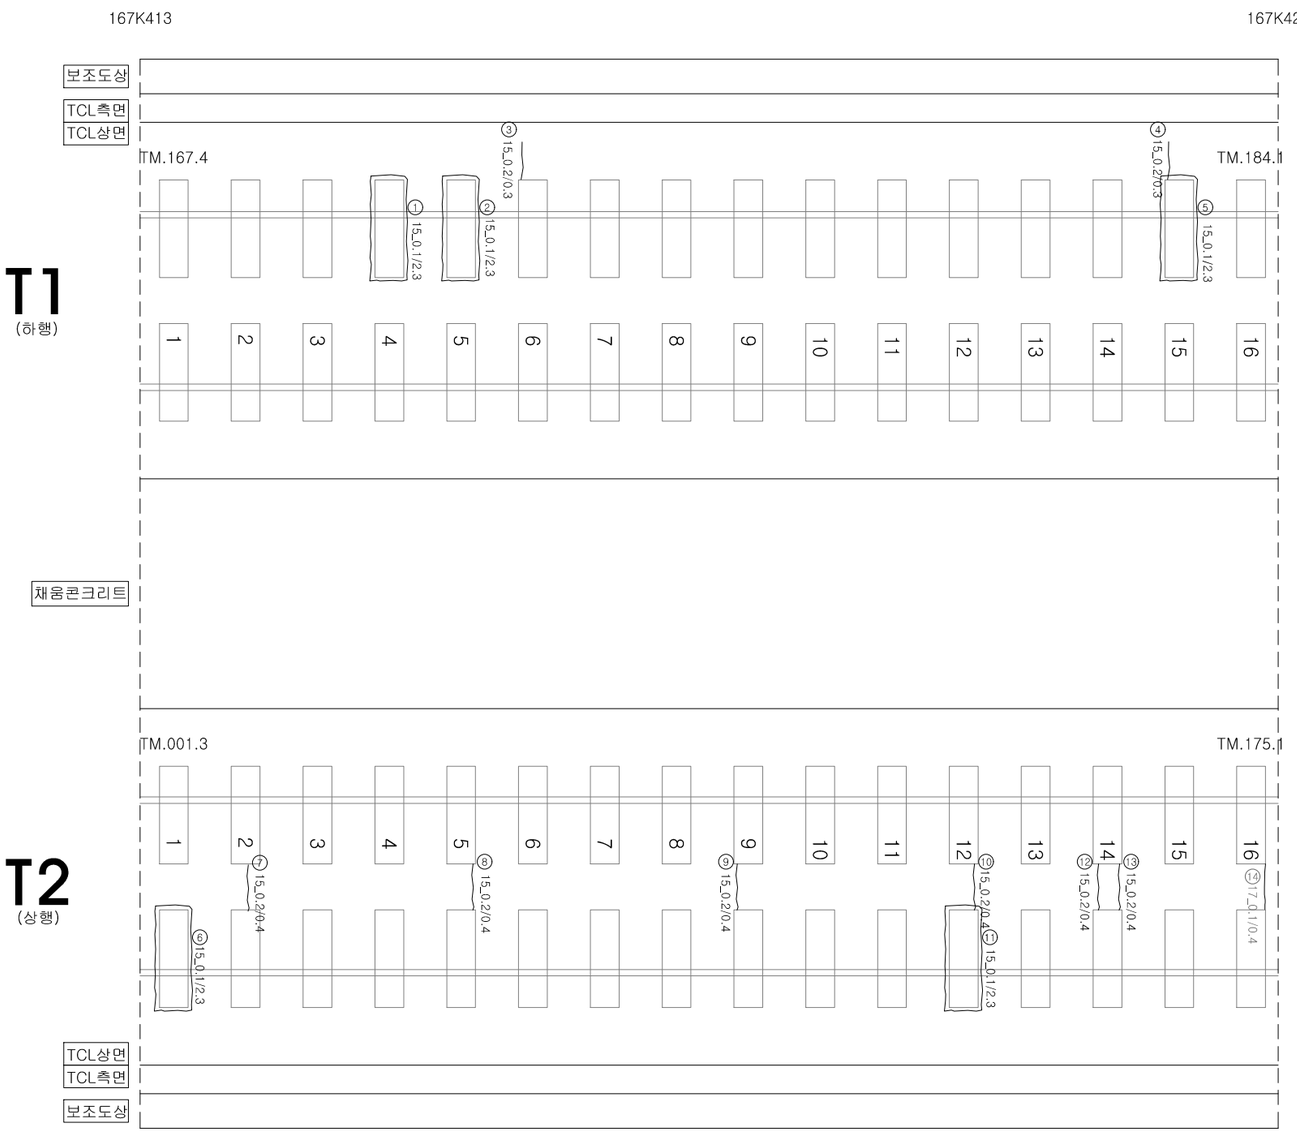
U31와룡2터널_ 31(167.413~167.423km, L=10m)

연번	손상	폭		연장		비고	연번	손상	폭		연장		비고
1	경계부 균열	0.1	㎜	2.3	m								
2	경계부 균열	0.1	㎜	2.3	m								
3	균열	0.2	㎜	0.3	m								
4	균열	0.2	㎜	0.3	m								
5	경계부 균열	0.1	㎜	2.3	m								
6	경계부 균열	0.1	㎜	2.3	m								
7	균열	0.2	㎜	0.4	m								
8	균열	0.2	㎜	0.4	m								
9	균열	0.2	㎜	0.4	m								
10	균열	0.2	㎜	0.4	m								
11	경계부 균열	0.1	㎜	2.3	m								
12	균열	0.2	㎜	0.4	m								
13	균열	0.2	㎜	0.4	m								
14	균열	0.1	㎜	0.4	m

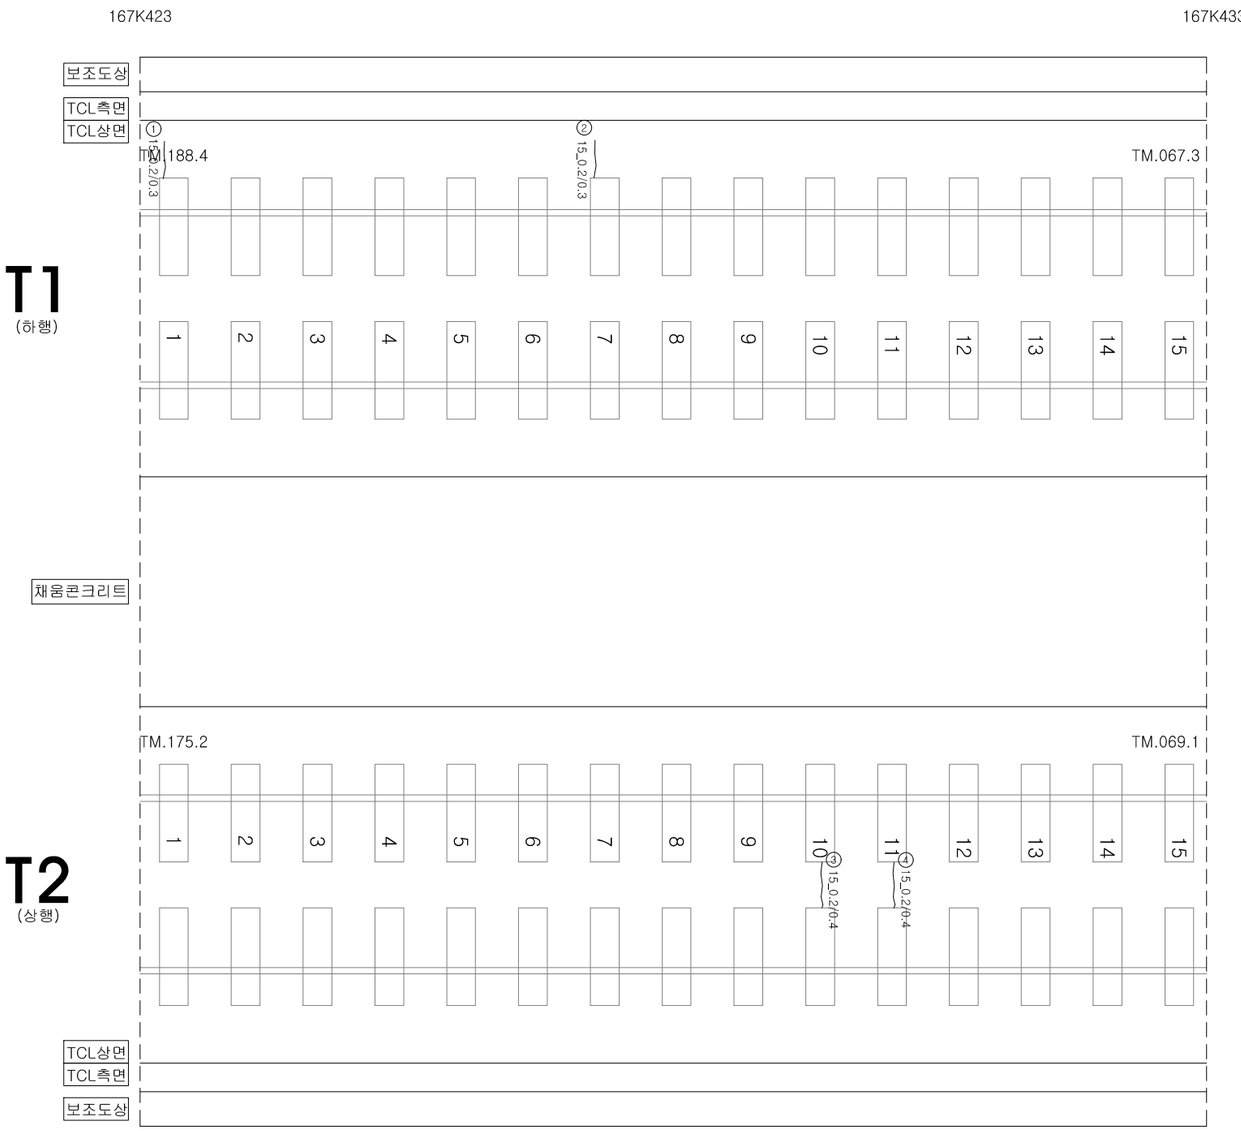
외관조사망도 번호
U31와룡2터널_ 32(167.423~167.433km, L=10m)

연번	손상	폭		연장		비고	연번	손상	폭		연장		비고
1	균열	0.2	㎜	0.3	m								
2	균열	0.2	㎜	0.3	m								
3	균열	0.2	㎜	0.4	m								
4	균열	0.2	㎜	0.4	m
